# Pont Champlain Inspections générales et détaillées des sections 5 et 7 (2014)

## Volume 2

N/Réf. : P-0006797 | M03474

Volume 2 – Chapitre 3 : Fiches d'inspections détaillées

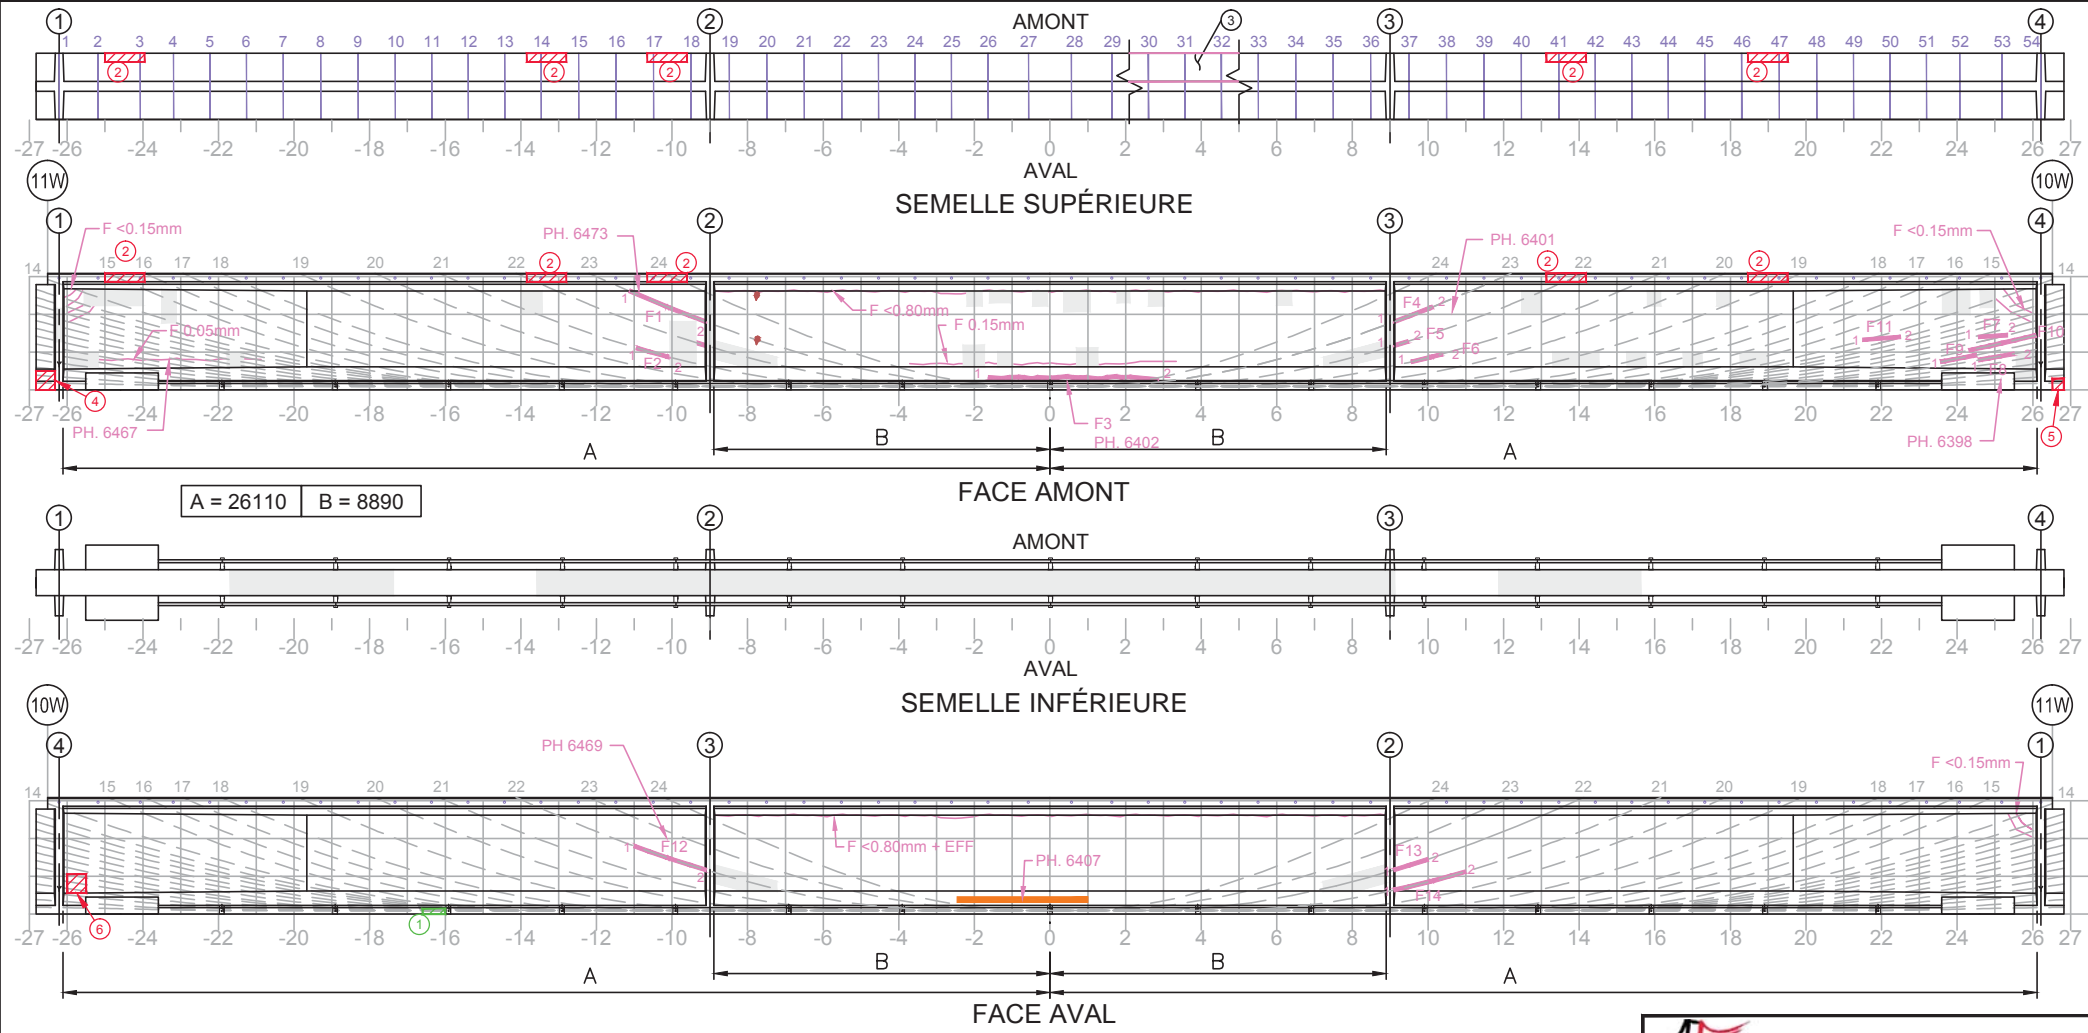
- Commentaire(s):
1. DEL 600x150
  2. DEL + ECL + TR + AVC TYP. SUR 20% DE LA LONGUEUR TOTALE.
  3. STRATIFICATION LÉGÈRE DE 20% DES ANCRAGES DE GLISSIÈRE.
  4. ECL + AVC 500x500
  5. ECL + AVC 300x300
  6. ECL + AVC 500x500

- FACE AMONT: DEL+ECL PAR ENDROITS  
 +FISS.VERT. 0.10mm@500 +TR SUR 40% DE LA LANGUEUR TOTAL

TABLEAU DE FISSURATION							
Fissure	Propriétés de la fissure				Ouverture Max. (mm)	Longueur (m)	# Câble
	Coordonnées début (1)		Coordonnées fin (2)				
	X	Y	X	Y			
F1	-11.13	2.62	-9.09	1.80	0.05	2.20	23
F2	-10.94	1.11	-10.05	0.87	0.05	0.92	21
F3	-1.63	0.33	2.87	0.27	0.60	4.52	N/A
F4	9.09	1.80	10.13	2.20	0.05	1.11	23
F5	9.09	1.17	9.48	1.28	0.05	0.40	22
F6	9.56	0.74	10.38	0.95	0.05	0.85	21
F7	24.56	1.40	25.31	1.45	0.05	0.77	N/A
F8	24.56	0.85	25.51	1.02	0.05	0.97	6
F9	23.56	0.80	24.51	1.60	0.05	0.97	7
F10	24.31	1.00	26.11	1.40	0.05	1.82	8

TABLEAU DE FISSURATION							
Fissure	Propriétés de la fissure				Ouverture Max. (mm)	Longueur (m)	# Câble
	Coordonnées début (1)		Coordonnées fin (2)				
	X	Y	X	Y			
F11	21.50	1.33	22.50	1.40	0.05	1.00	N/A
F12	-11.00	1.53	-9.10	1.12	0.15	2.01	22
F13	9.09	1.11	10.00	1.50	0.25	0.95	22
F14	9.09	0.65	11.00	1.13	0.10	1.97	21

CEC = 1, PROBABILITÉS DE DÉTÉRIORATION : MINIMUM DE SEPT (7) CÂBLES AFFECTÉS PAR LA CORROSION POUVANT AFFECTER SA CAPACITÉ À SUPPORTER LES CHARGES DE FAÇON TRÈS IMPORTANTE;

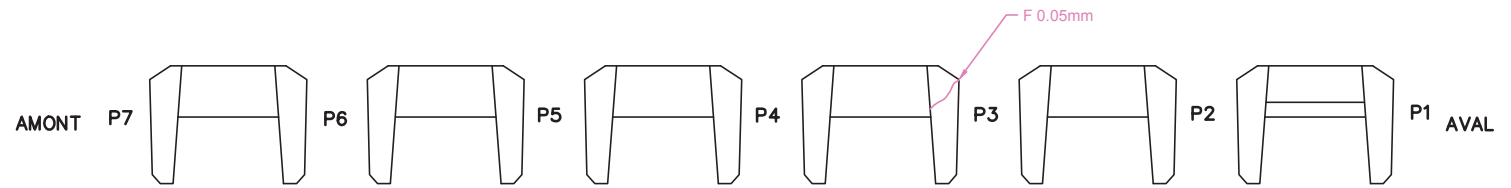
Élément: POUTRE P7

Commentaire(s):  
 1. ECL + AVC 500x500  
 \_\_\_\_\_  
 \_\_\_\_\_  
 \_\_\_\_\_  
 \_\_\_\_\_  
 \_\_\_\_\_

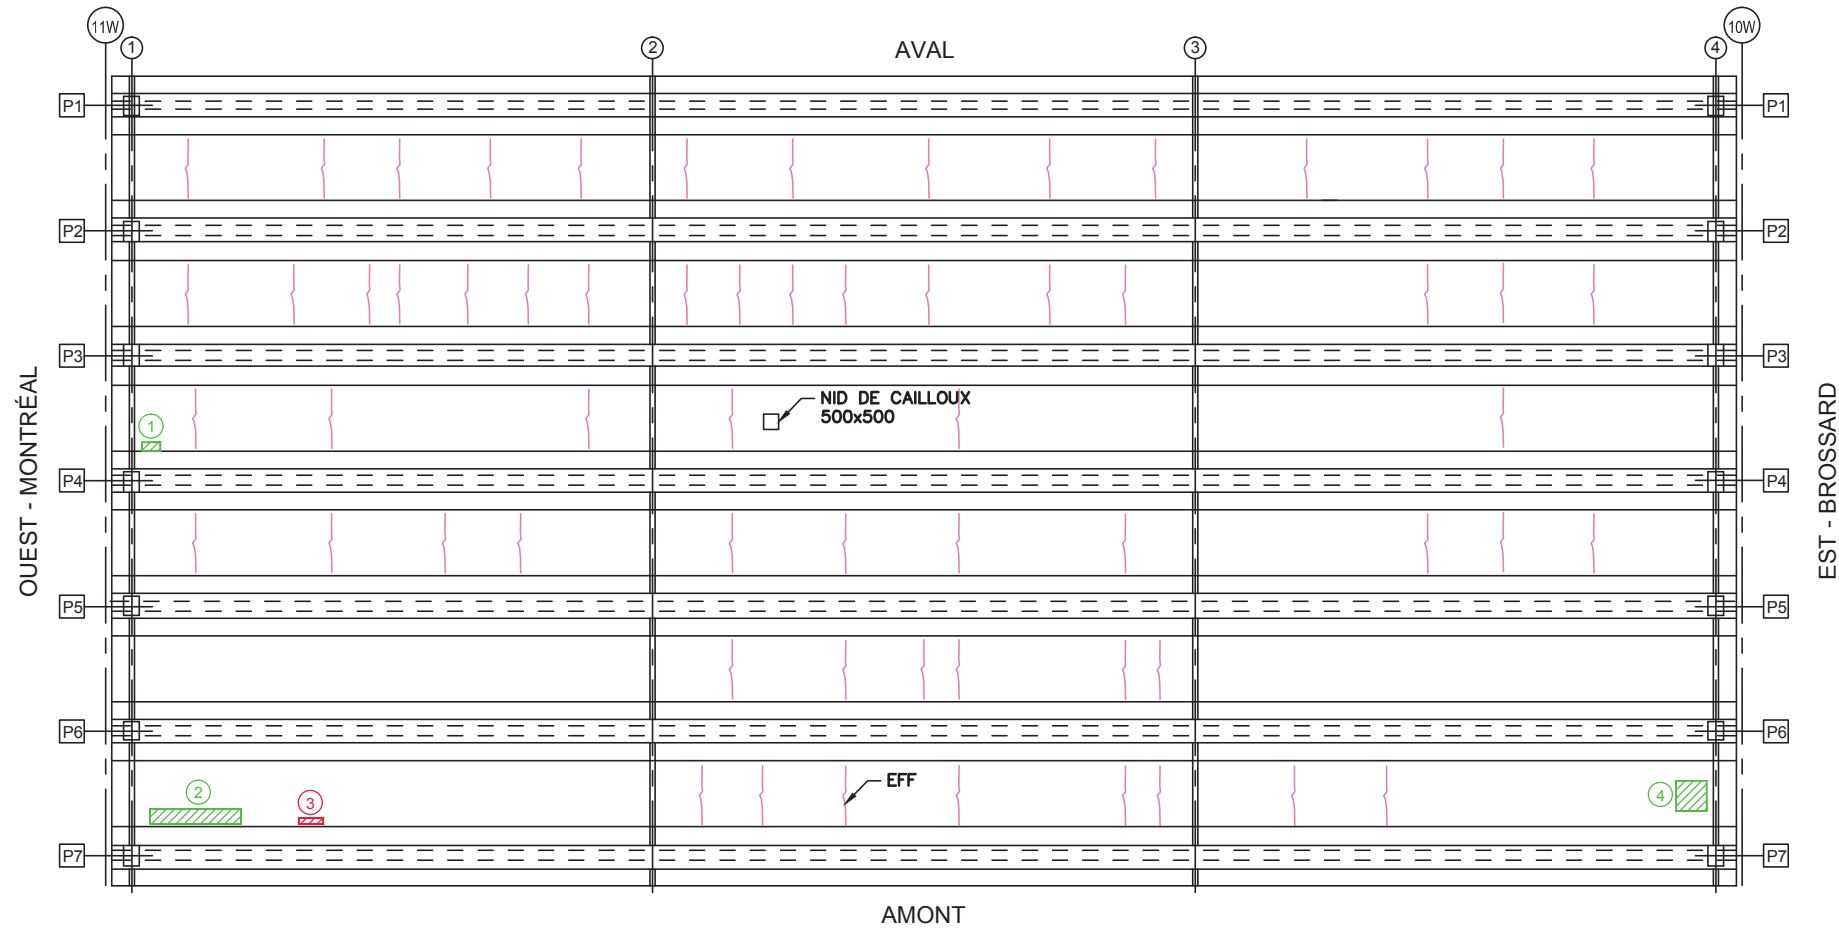
1. DEL 600x300
2. DEL 3000x500
3. ECL + AVC 800x200
4. DEL 1000x1000 + TRACES D EFFLORESCENCE ET DE ROUILLE

COTÉ EXTÉRIEURES: DÉFAUTS ET REMARQUES SUR LES FICHES DES POUTRES P1 ET P7

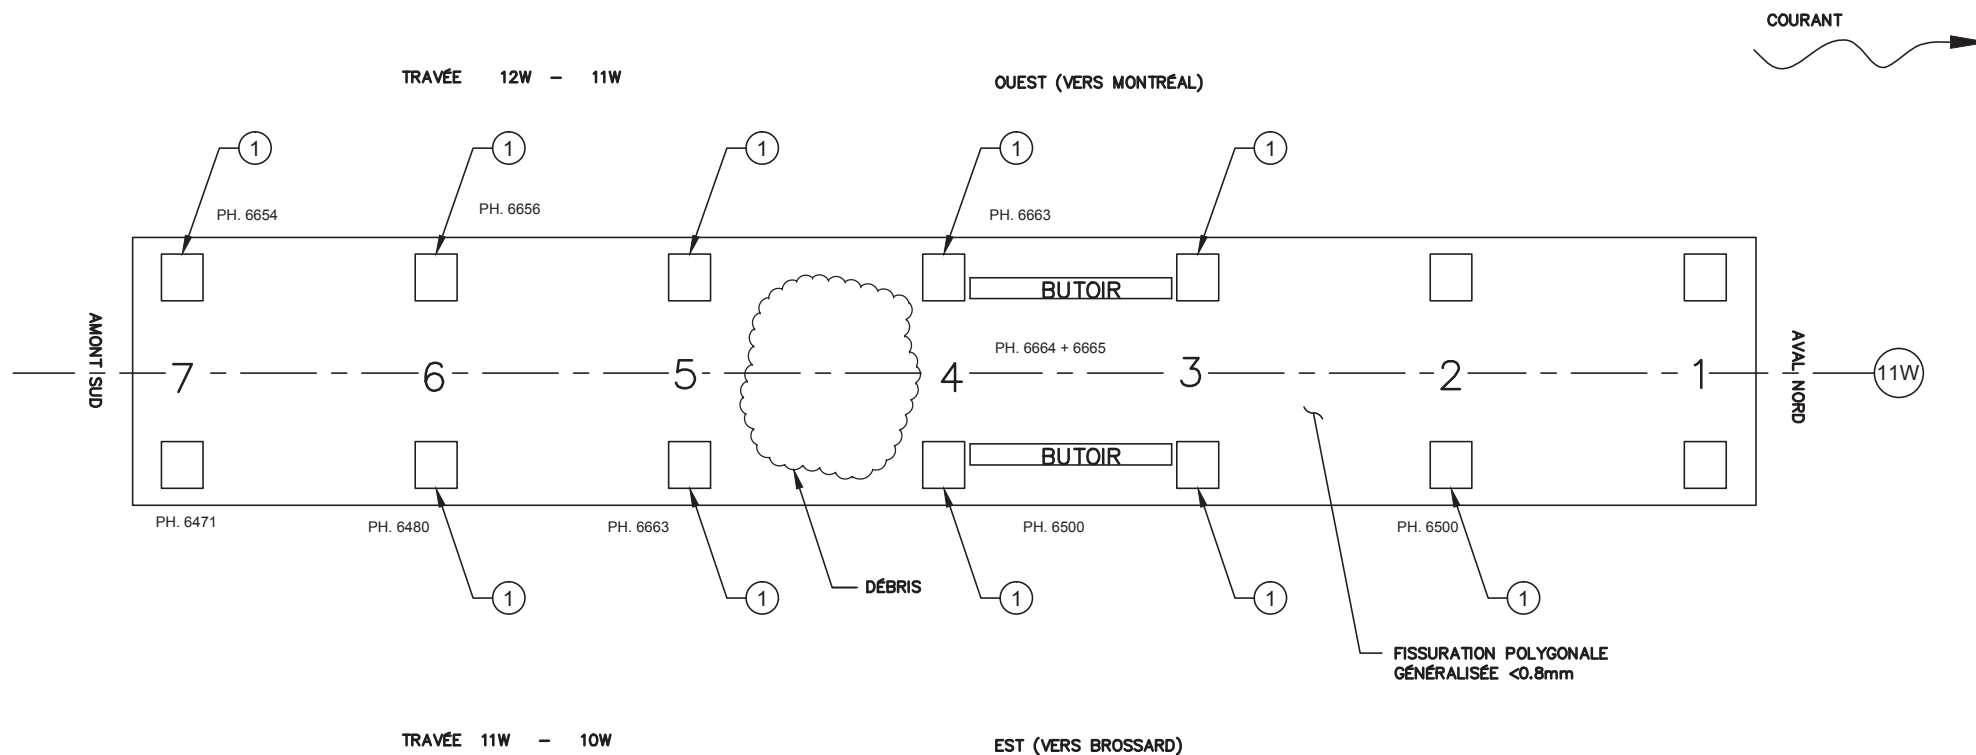
Commentaire(s):  
 -BUTOIR ET ASSISE : INSPECTION GÉNÉRALE.  
 -APPAREILS D'APPUI : INSPECTION DÉTAILLÉE  
 ACCUMULATION DE DÉBRIS PH. 6494  
 - FISSURE HORIZONTALES DANS L'ÉLASTOMÈRE

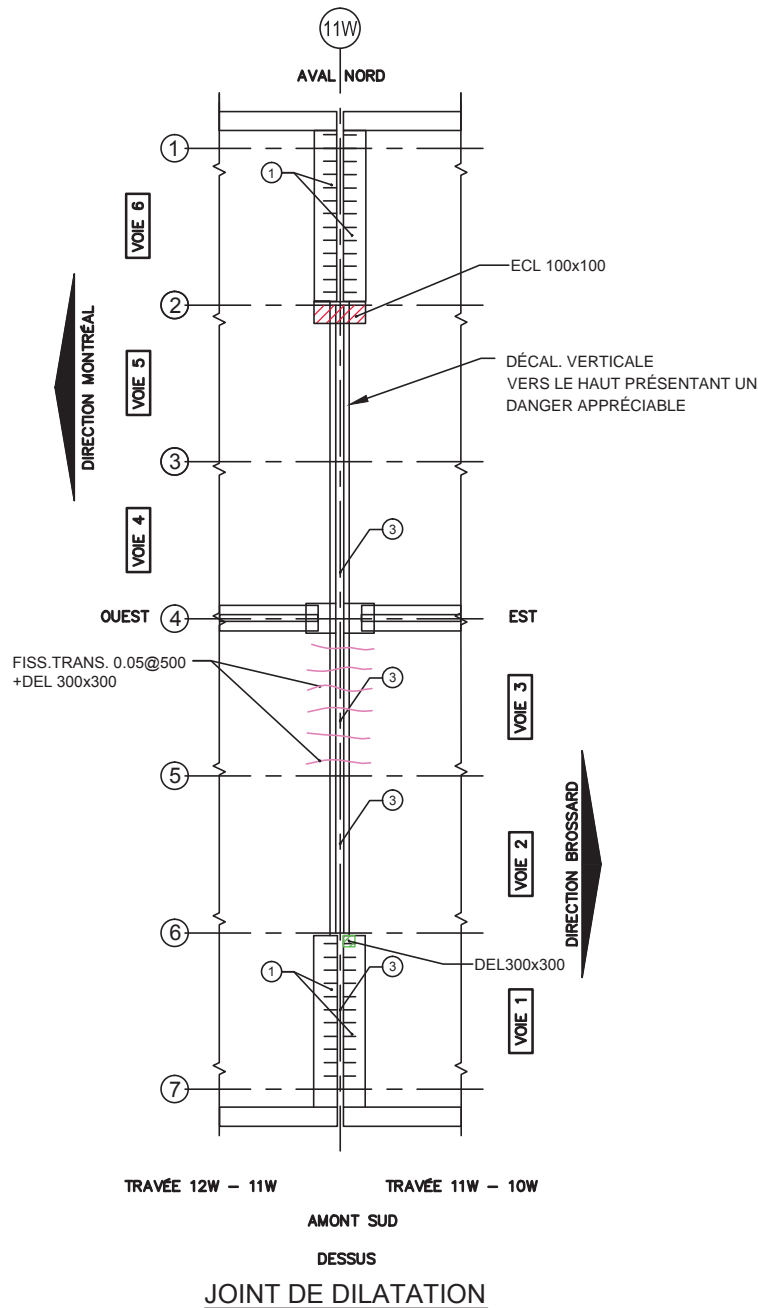
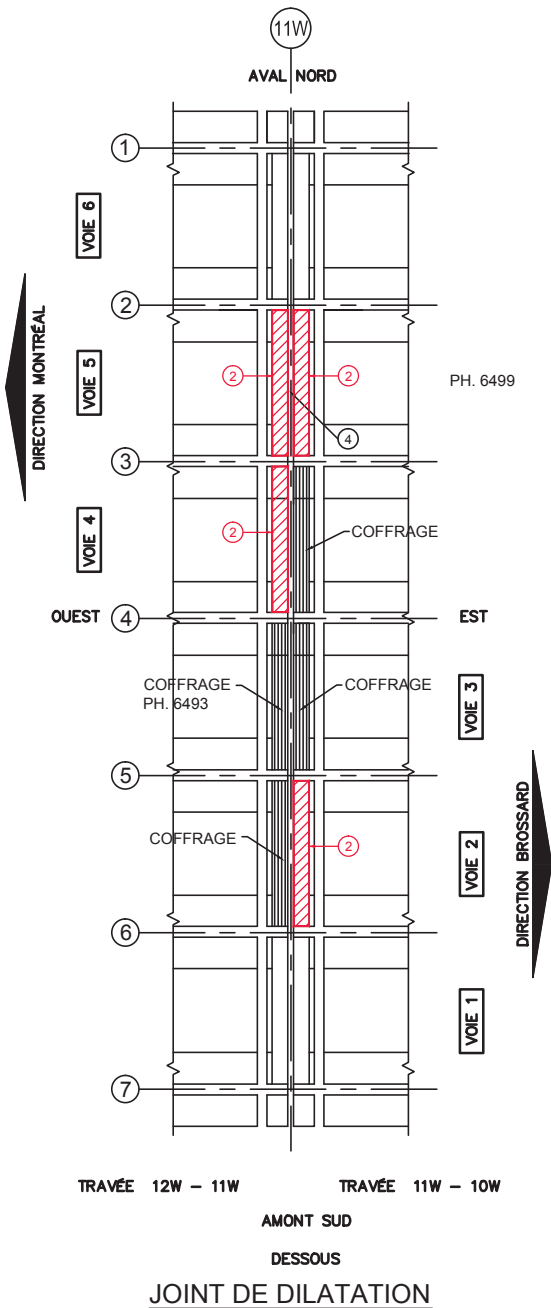
- 1- Désagrégation légère @ moyenne du béton de l'épaulement typ.
- 2- ECL + AVC 3400x350
- 3- GARNITURE: ACCUMULATION DE DÉBRIS TYP.
- 4- PROFILÉS: CORROSION MOYENNE

CEC=2 : DÉLAMINAGE ET ÉCLATEMENT AVEC ARMATURES VISIBLES CORRODÉES SUR 70% AFFECTANT LA CAPACITÉ DU PLATELAGE À SUPPORTER ET À DISTRIBUER LES CHARGES DE FAÇON IMPORTANTE

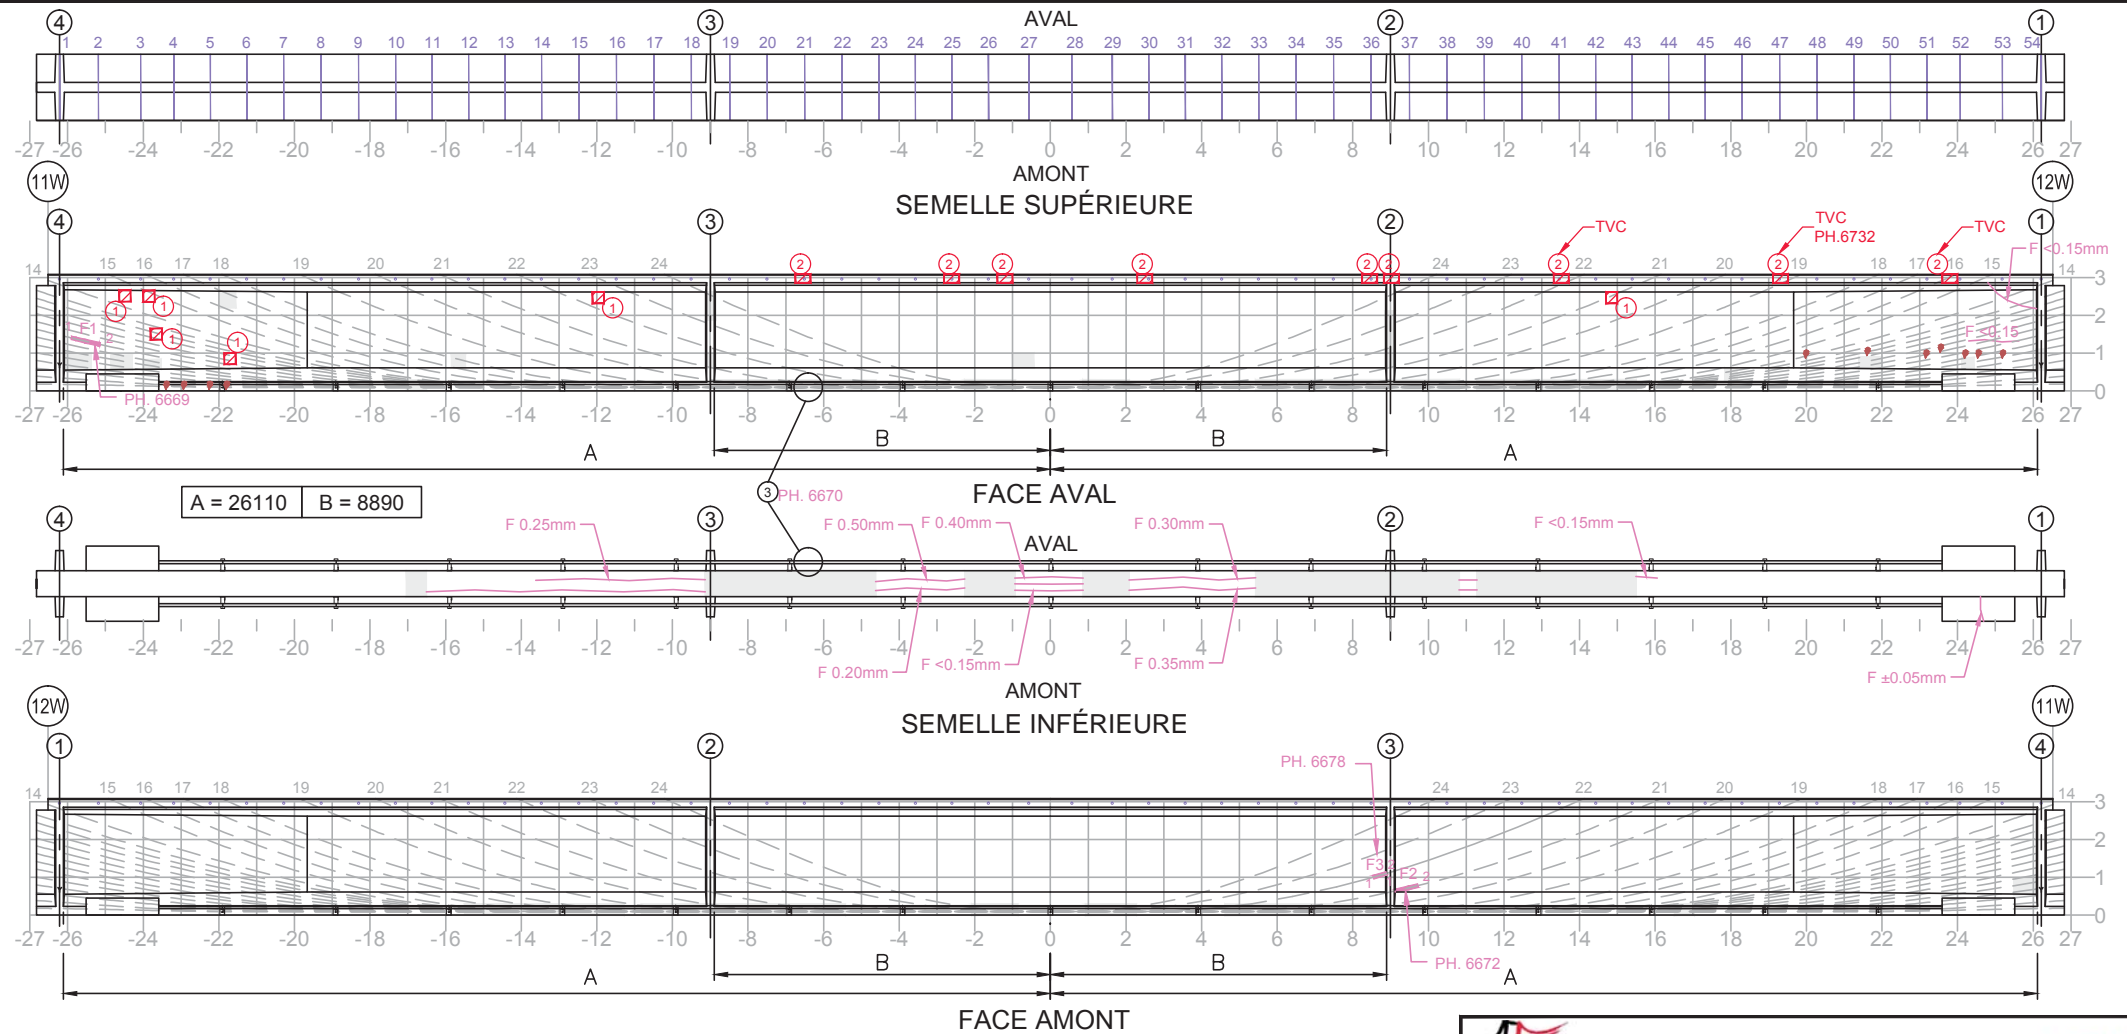
TABLEAU DE FISSURATION							
Fissure	Propriétés de la fissure				Ouverture Max. (mm)	Longueur (m)	# Câble
	Coordonnées début (1)		Coordonnées fin (2)				
	X	Y	X	Y			
F1	-25.90	1.40	-25.14	1.23	0.05	0.78	8
F2	9.12	0.64	9.73	0.78	0.05	0.63	21
F3	8.54	1.18	8.89	1.25	0.05	0.37	22

Commentaire(s):  
 1. 6 x ECL + AVC 300x300  
 2. 9 x ECL + AVC 400x250 + TVC PAR ENDROITS  
 3. RACCORDEMENT DR GAINÉ MAL ADHÉRE

- FACE EXT. AVANT: DEL+ECL PAR ENDROITS + FISS.VERT. 0.10mm@1000 + TORONS VISIBLES PAR ENDROITS  
 - CEC=1, POUTRE BASÉE SUR L'INSPECTION ET L'ÉVALUATION DE L'INGÉNIEUR SELON LES PROBABILITÉS DE DÉTÉRIORATION: MINIMUM DE 5 CÂBLES AFFECTÉS PAR LA CORROSION POUVANT AFFECTER SA CAPACITÉ À SUPPORTER LES CHARGES DE FAÇON TRÈS IMPORTANTE;

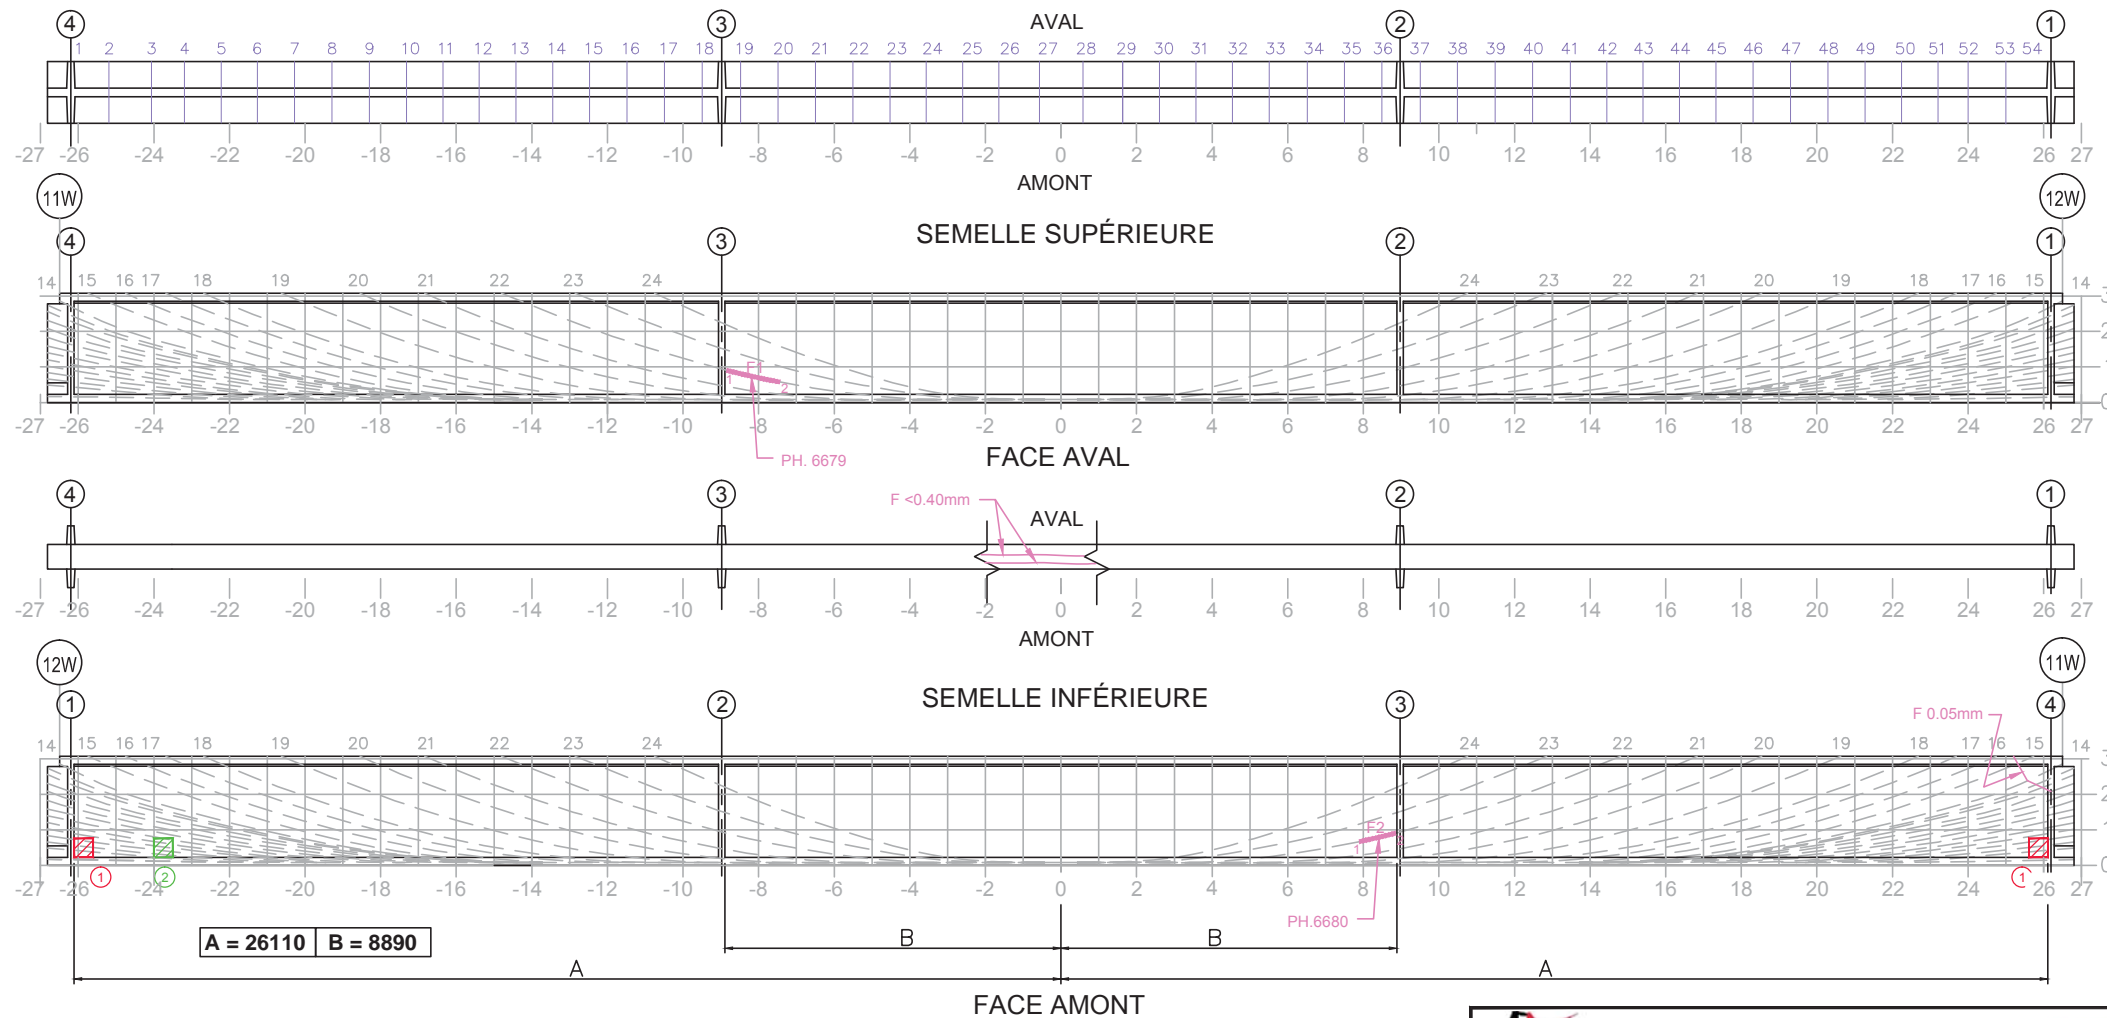
TABLEAU DE FISSURATION							
Fissure	Propriétés de la fissure				Ouverture Max. (mm)	Longueur (m)	# Câble
	Coordonnées début (1)		Coordonnées fin (2)				
	X	Y	X	Y			
F1	-8.84	1.00	-7.44	0.76	0.05	1.43	21
F2	7.90	0.80	8.95	0.99	0.10	0.98	22

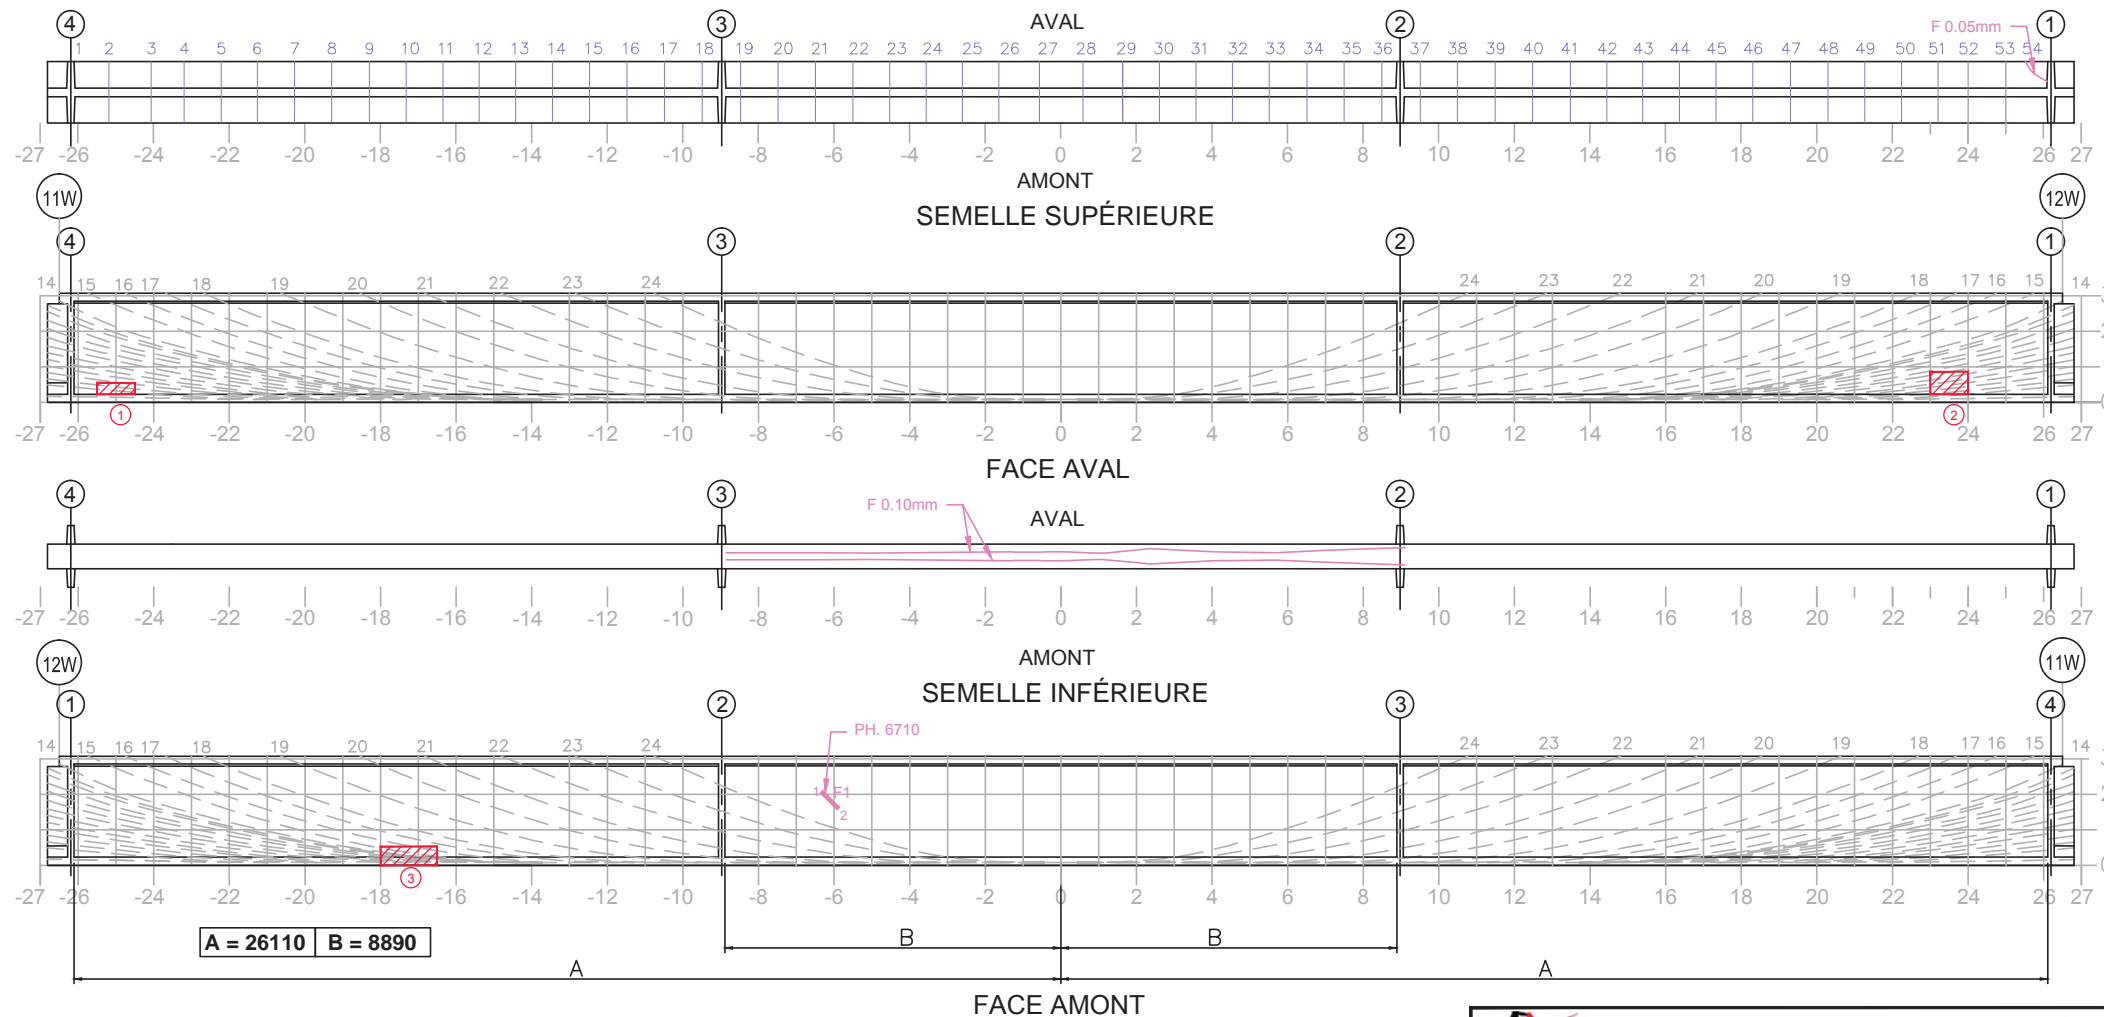
Élément	Total Inspecté	Unité	État du matériau				CEC
			A	B	C	D	
POUTRE P4	415	m <sup>2</sup>	96	3	1	0	4
Inspecté par:	H.B./J.V.		Section: SECTION 5				
Date:	2014-09-17/18		Localisation: 11W-12W				
			Élément: POUTRE P4

TABLEAU DE FISSURATION							
Fissure	Propriétés de la fissure				Ouverture Max. (mm)	Longueur (m)	# Câble
	Coordonnées début (1)		Coordonnées fin (2)				
	X	Y	X	Y			
F1	-6.33	1.95	-5.88	1.50	0.25	0.64	N/A

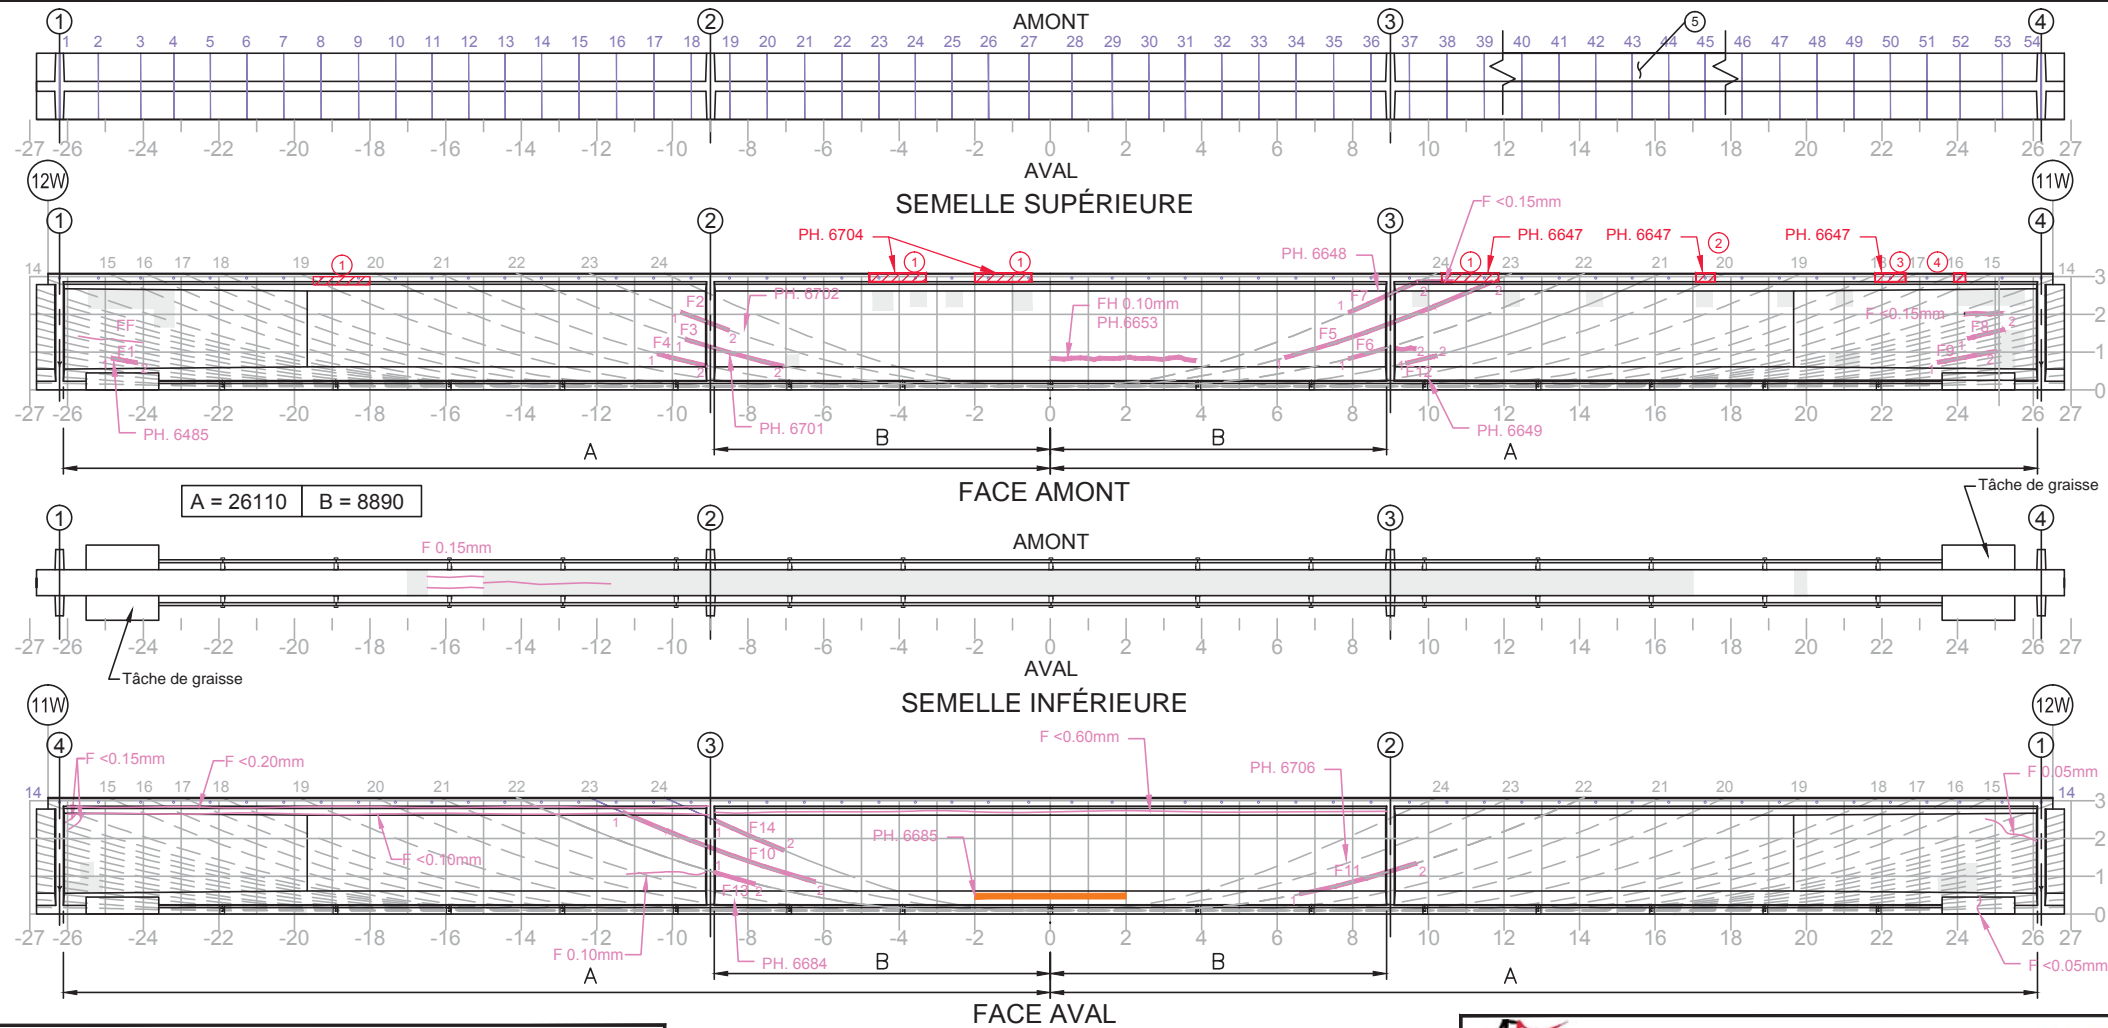
Élément: POUTRE P6

Fissure	TABLEAU DE FISSURATION						
	Propriétés de la fissure				Ouverture Max. (mm)	Longueur (m)	# Câble
	Coordonnées début (1)		Coordonnées fin (2)				
X	Y	X	Y				
F1	-24.84	.04	-24.16	0.72	0.05	0.69	6
F2	-9.77	2.05	-8.50	1.58	0.05	1.36	23
F3	-9.65	1.34	-7.06	0.63	0.25	2.69	22
F4	-10.39	0.95	-9.09	0.64	0.05	1.34	21
F5	6.21	0.85	11.70	2.84	0.05	5.85	23
F6	7.89	0.82	9.66	1.09	0.05	1.80	22
F7	7.89	2.00	10.55	2.84	0.05	2.00	24
F8	24.27	1.34	25.24	1.60	0.05	1.00	10
F9	23.47	0.73	25.03	1.03	0.05	1.59	7
F10	-11.31	2.60	-6.22	0.92	0.05	3.92	23
F11	6.60	0.53	9.68	1.35	0.50	3.19	22
F12	9.40	0.72	10.22	0.78	0.10	0.84	21
F13	-8.89	1.04	-7.81	0.88	0.05	1.12	22
F14	-8.89	2.35	-7.05	1.71	0.05	2.01	24

- 4 x ECL 1500x200 + TVC
  - ECL 500x200 + TVC
  - ECL 800x200 + TVC
  - ECL 300x200
  - STRATIFICATION LÉGÈRE DE 20% DES ANCRAGES DE GLISSIÈRE.
- FACE EXT. AMONT: DEL+ECL + FISS. VERT. 0.10mm@1000 +TORONS VISIBLES  
PAR ENDRITS
- CEC = 1, PROBABILITÉS DE DÉTÉRIORATION : MINIMUM DE SEPT (7) CÂBLES AFFECTÉS  
PAR LA CORROSION POUVANT AFFECTER SA CAPACITÉ À SUPPORTER LES CHARGES  
DE FAÇON TRÈS IMPORTANTE:

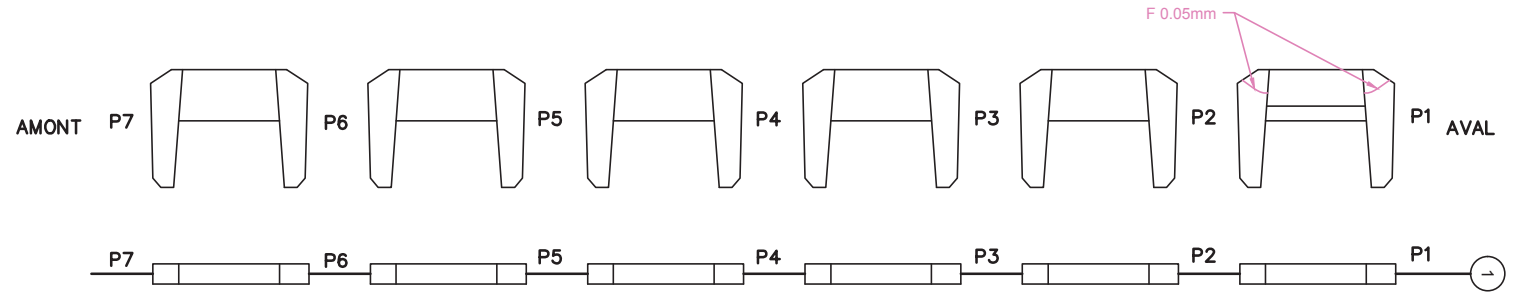
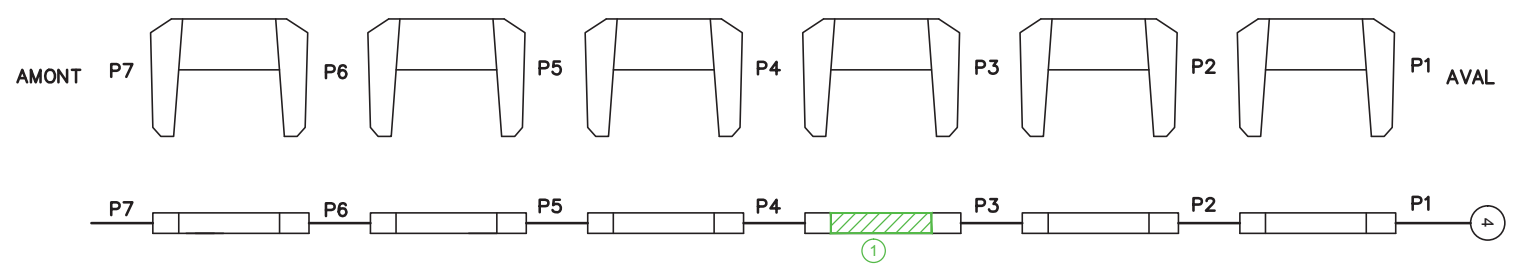
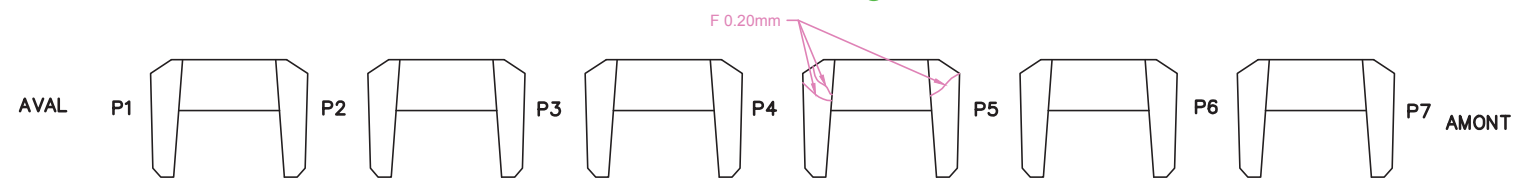
Inspecté par:	H.B./J.V.	Section:	SECTION 5
Date:	2014-09-17/18	Localisation:	11W-12W
		Élément:	POUTRE P7

Commentaire(s):  
 1. ECL 1500x200  
 \_\_\_\_\_  
 \_\_\_\_\_  
 \_\_\_\_\_  
 \_\_\_\_\_  
 \_\_\_\_\_

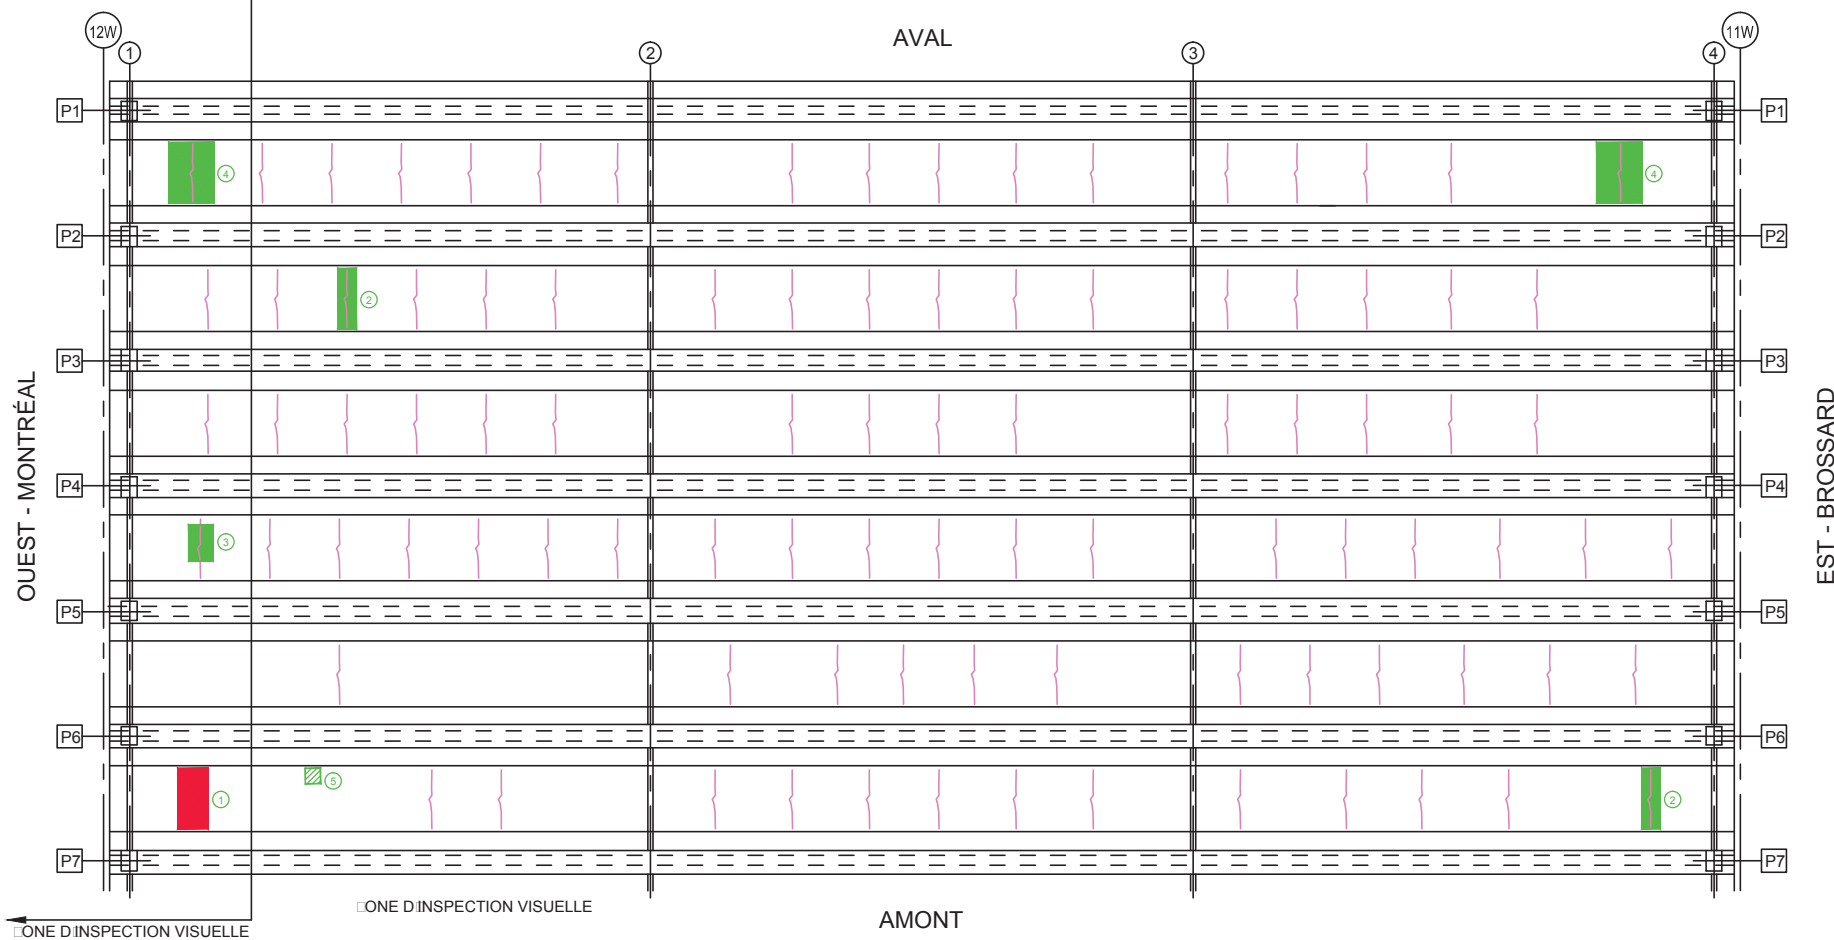
Inspecté par:	H.B./J.V.	Section:	SECTION 5
Date:	2014-09-17 et 18	Localisation:	11W-12W
		Élément:	DIAPHRAGMES INT.

- 1. ECL + AVC + TVC 1000x2000
- 2. DEL 600x2000
- 3. DEL 800x1200
- 4. 2 x DEL 1500x2000
- 5. DEL 500x500
- INSPECTION DÉTAILLÉE ET VISUELLE
- COTÉS EXTÉRIEURES: DÉFAUTS ET REMARQUES SUR LES FICHES DES POUTRES P1 ET P7
- CEC 1: EXTRÉMITÉS EST ET OUEST, HYPOTHÈSE DE PLUS DE 1,5 CÂBLES PERDUS DANS UN INTERVALLE DE 6 M.

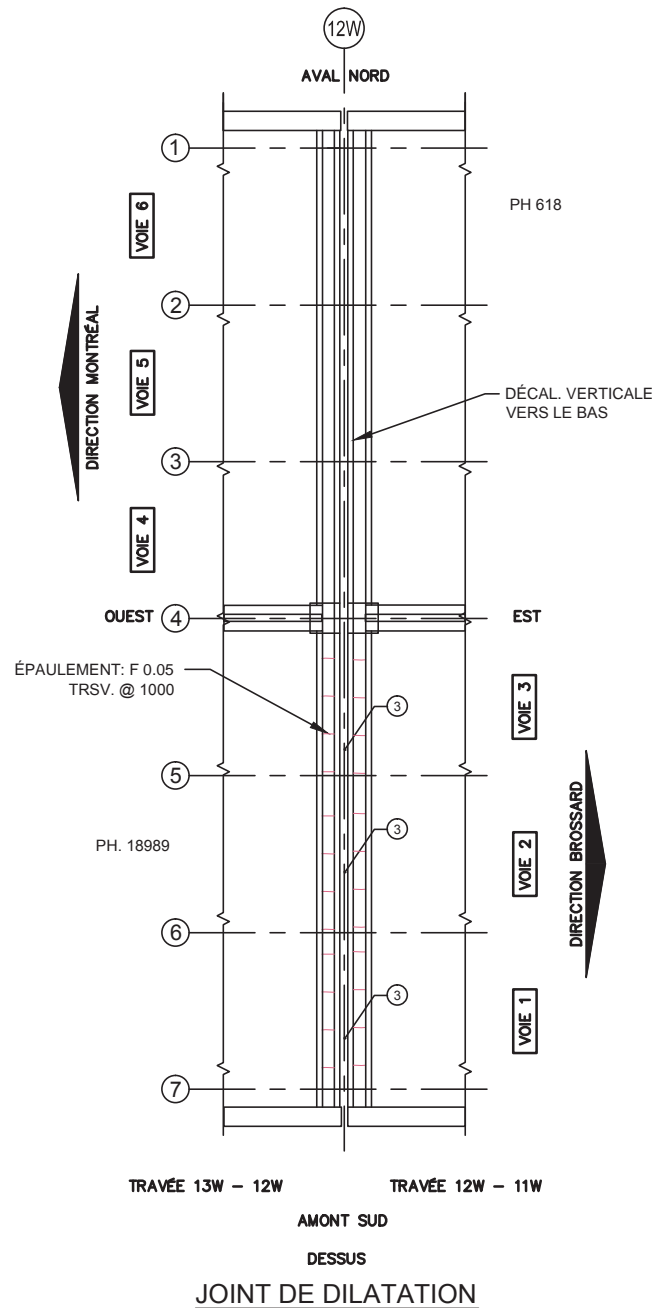
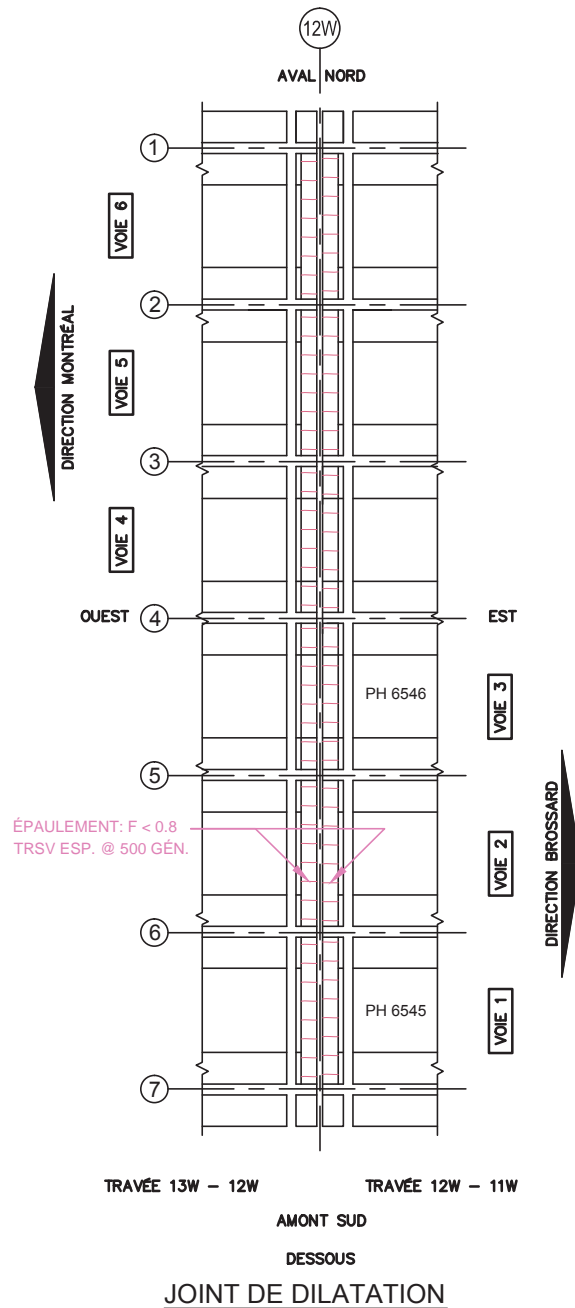
Commentaire(s):  
 3- GARNITURE: ACCUMULATION DE DÉBRIS TYP.  
 \_\_\_\_\_  
 \_\_\_\_\_  
 \_\_\_\_\_  
 \_\_\_\_\_  
 \_\_\_\_\_
