# Pont Champlain Inspections générales et détaillées des sections 5 et 7 (2014)

## Volume 2

N/Réf. : P-0006797 | M03474

Volume 2 – Chapitre 3 : Fiches d'inspections détaillées

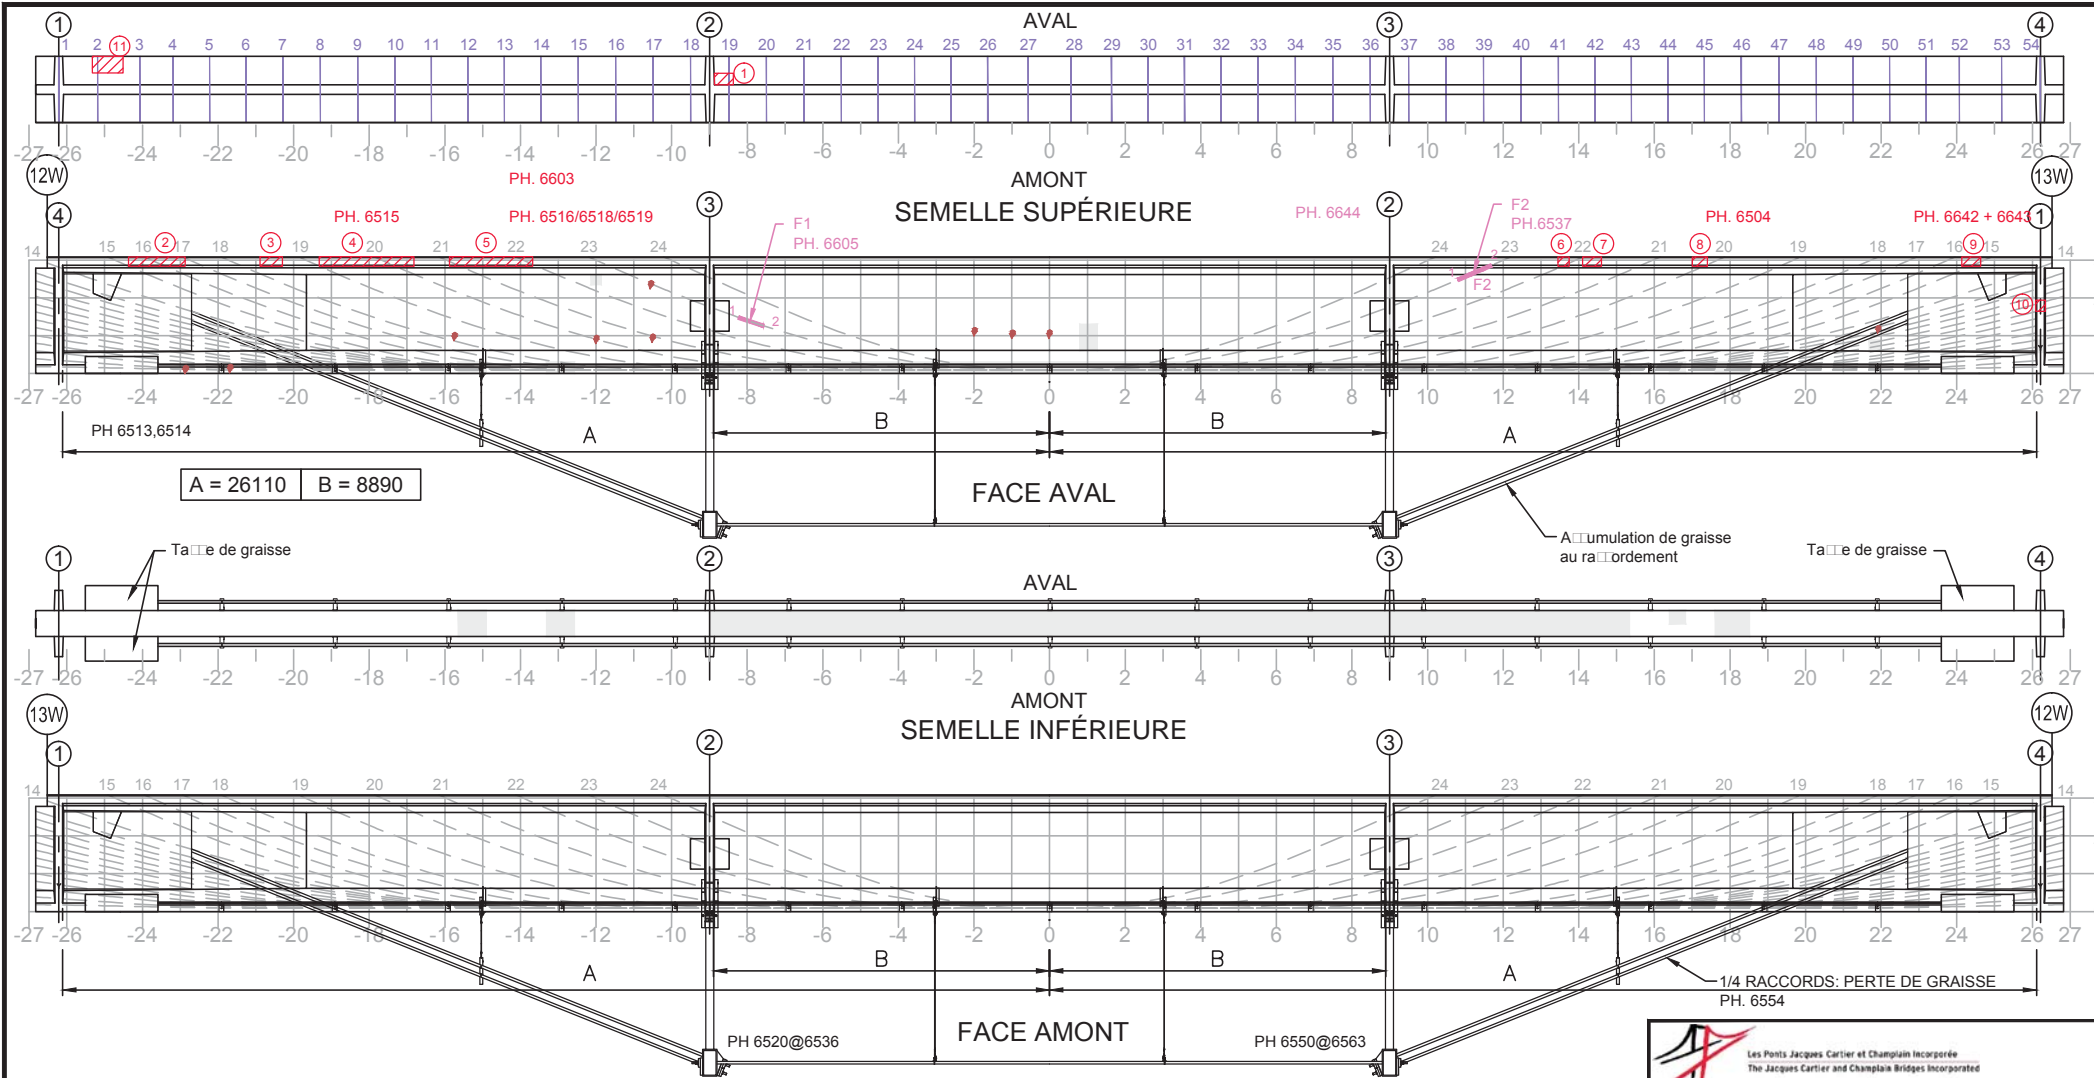
TABLEAU DE FISSURATION							
Fissure	Propriétés de la fissure				Ouverture Max. (mm)	Longueur (m)	# Câble
	Coordonnées début (1)		Coordonnées fin (2)				
	X	Y	X	Y			
F1	-8.23	1.4	-7.56	1.26	0.15	0.68	23
F2	10.8	2.48	11.96	2.67	0.05	1.18	23

- CEC = 1, BASÉE SUR L'HISTORIQUE DES INTERVENTIONS SELON LES DONNÉES FOURNIES PAR LE PROPRIÉTAIRE: MINIMUM DE SEPT (7) CÂBLES AFFECTÉS PAR LA CORROSION POUVANT AFFECTER LA CAPACITÉ À SUPPORTER LES CHARGES DE FAÇON TRÈS IMPORTANTE;

- Commentaire(s):
- ECL + AVC 500x300
  - ECL + AVC + TVC 1500x250
  - ECL + AVC + TVC 600x250
  - ECL + AVC + TVC 2500x250
  - ECL + AVC 2200x250
  - ECL + AVC 300x250
  - ECL + AVC 500x250
  - ECL + AVC 400x250
  - ECL + AVC 500x250
  - ECL + AVC+ TVC 200x200
  - ECL + AVC 300x300
- CEC POUTRE BASÉE SUR L'HISTORIQUE DES INTERVENTIONS SELON LES DONNÉES FOURNIES PAR LE PROPRIÉTAIRE: MINIMUM DE 7 CÂBLES AFFECTÉS PAR LA CORROSION.
- CÔTÉ EXTÉRIEUR AVAL: DEL+ ECL + TVC PAR ENDROITS + TR TYPIQUE SUR 80% DE LA LONGUEUR TOTALE

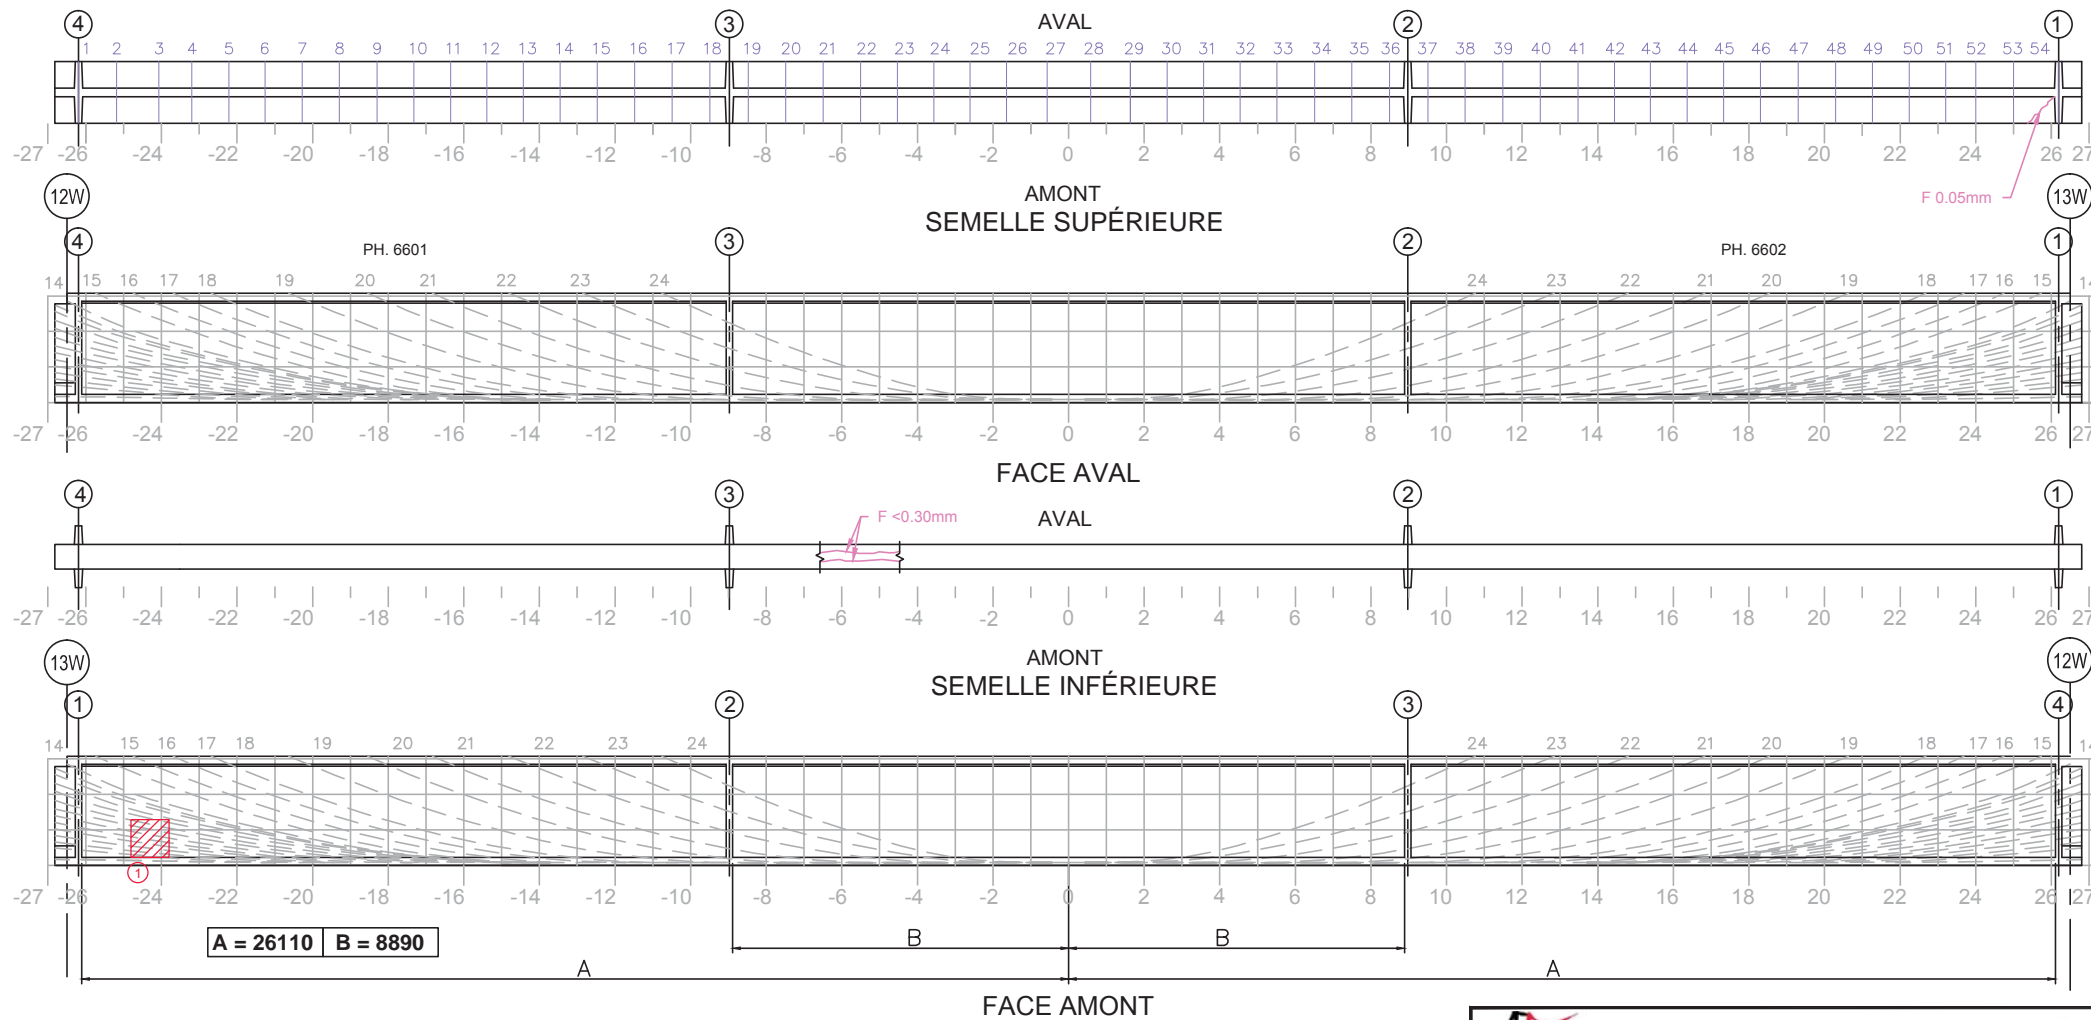
Inspecté par:	H.B. / J.V.	Section:	SECTION 5
Date:	2014-09-16 / 17	Localisation:	12W-13W
		Élément:	POUTRE P1

Commentaire(s):  
1. ECL + AVC 1000x1000

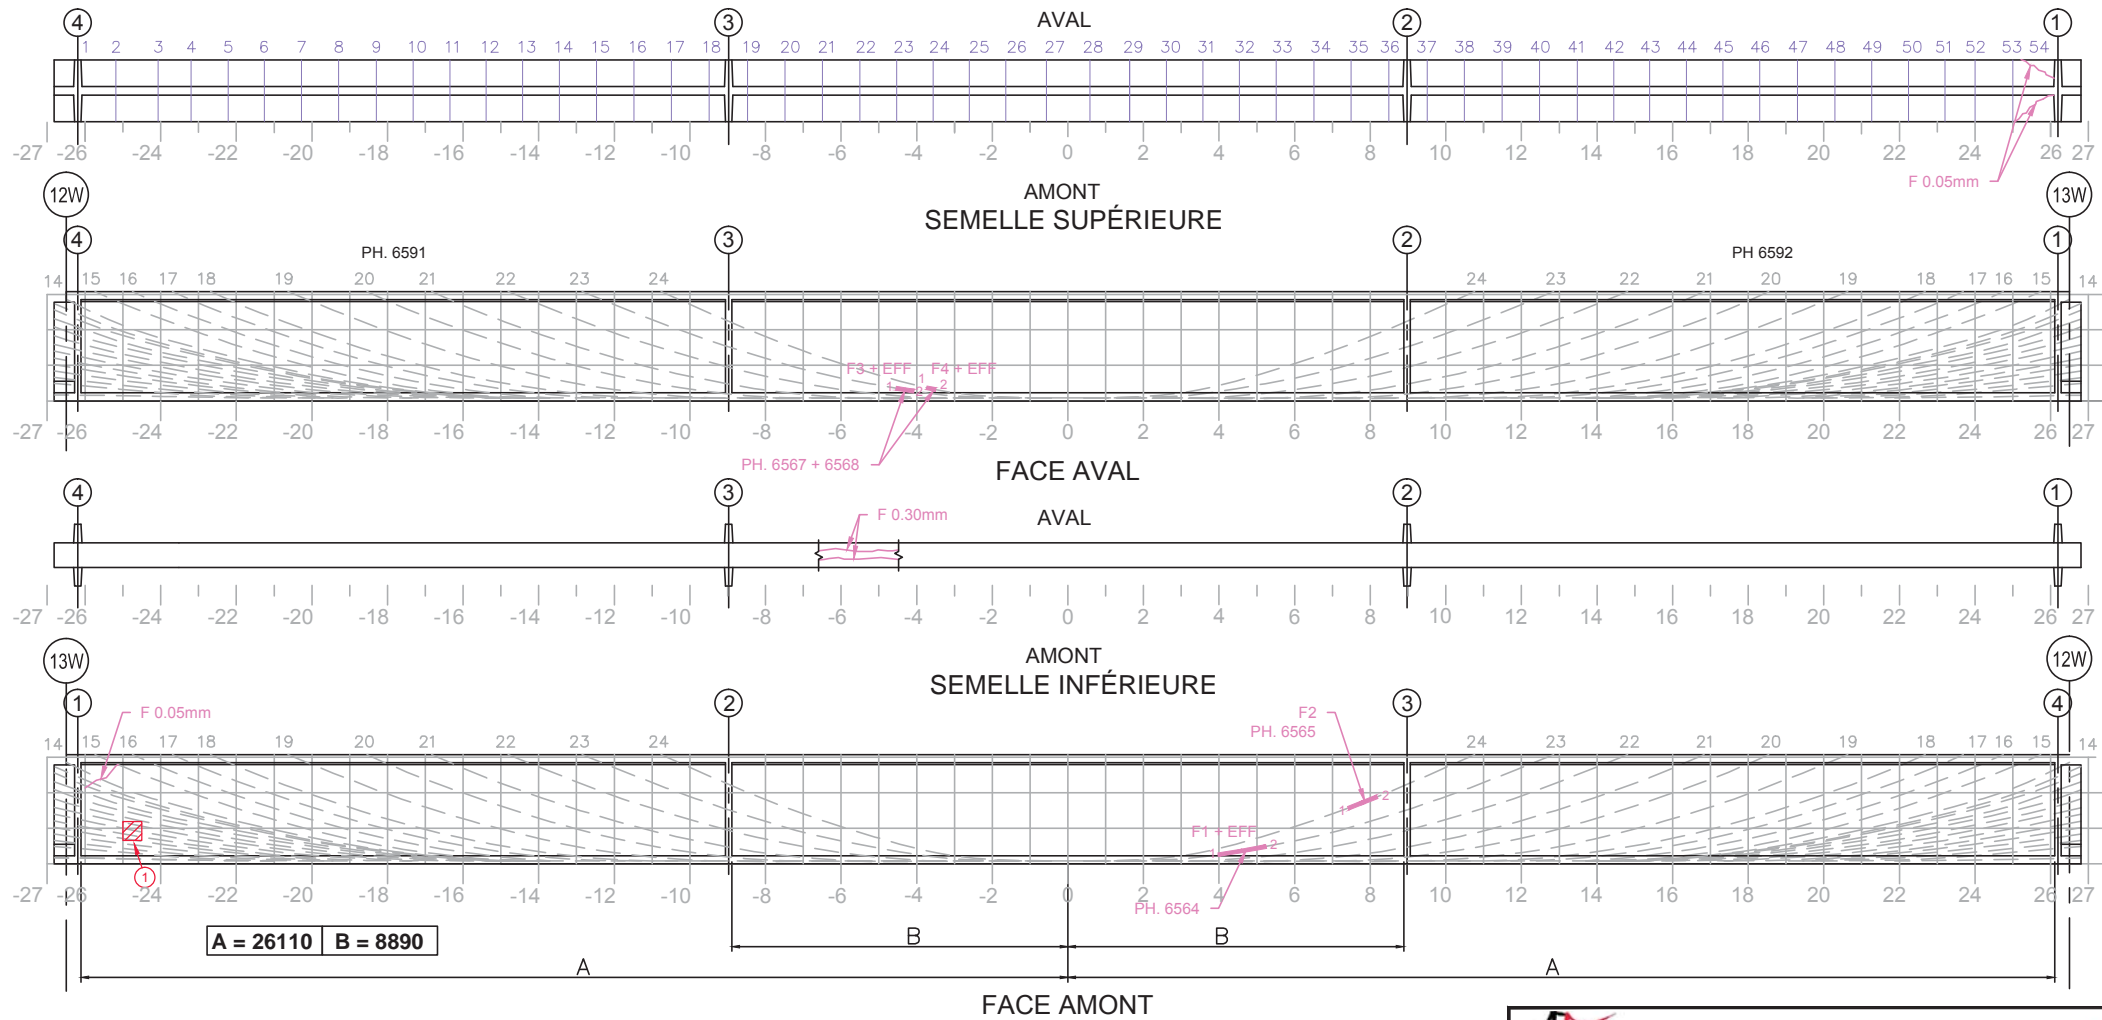
Élément: POUTRE P3

TABLEAU DE FISSURATION							
Fissure	Propriétés de la fissure				Ouverture Max. (mm)	Longueur (m)	# Câble
	Coordonnées début (1)		Coordonnées fin (2)				
	X	Y	X	Y			
F1	3.975	0.40	5.245	0.48	0.05	1.300	23
F2	7.416	1.85	8.182	1.97	0.05	0.825	24
F3	-4.544	0.37	-4.071	0.30	0.05	0.480	23
F4	-3.738	0.52	-3.498	0.46	0.05	0.250	24

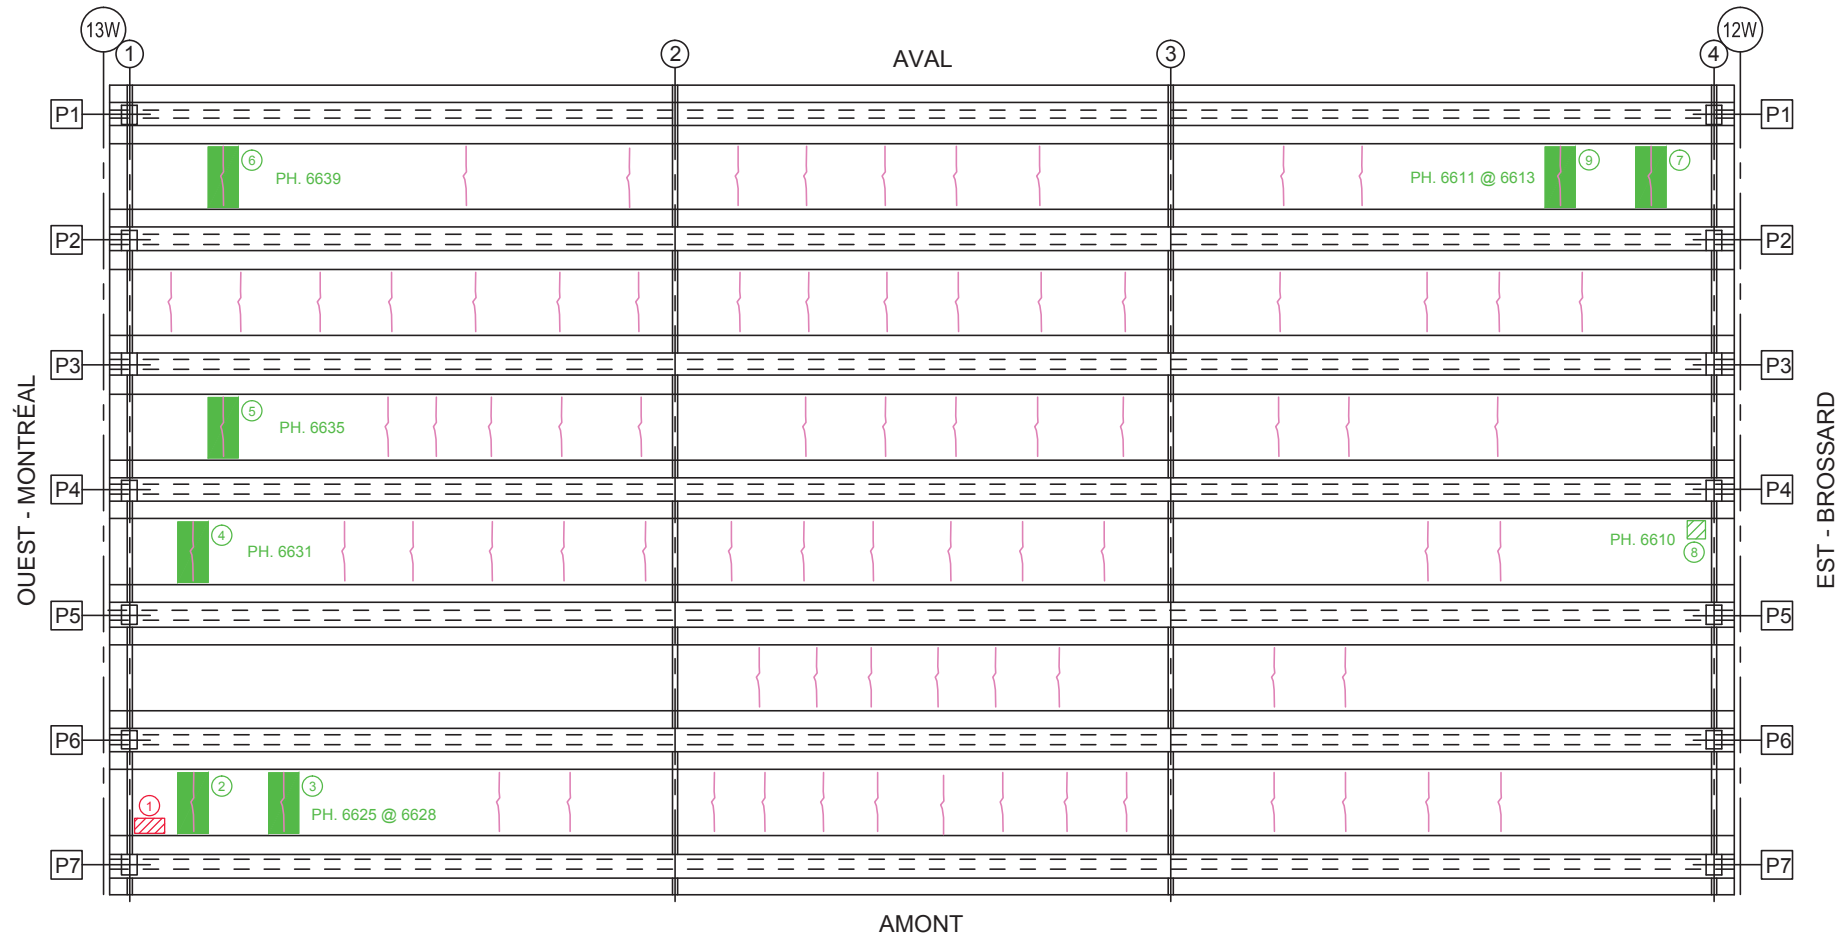
1. ECL + AVC 1000x500	9. DEL 600x1000
2. DEL 1000x2000	
3. DEL 1000x2000	CÔTÉS EXTÉRIEURS: DÉFAUTS ET
4. DEL 1000x2000	REMARQUES SUR LES FICHES P1 ET P7.
5. DEL 1000x2000	
6. DEL 1000x2000	CEC =1: EXTRÉMITÉS EST ET OUEST, HYPOTHÈSE
7. DEL 1000x2000	DE PLUS DE 1,5 CÂBLES PERDUS DANS UN
8. DEL 600x600	INTERVALLE DE 6 M.

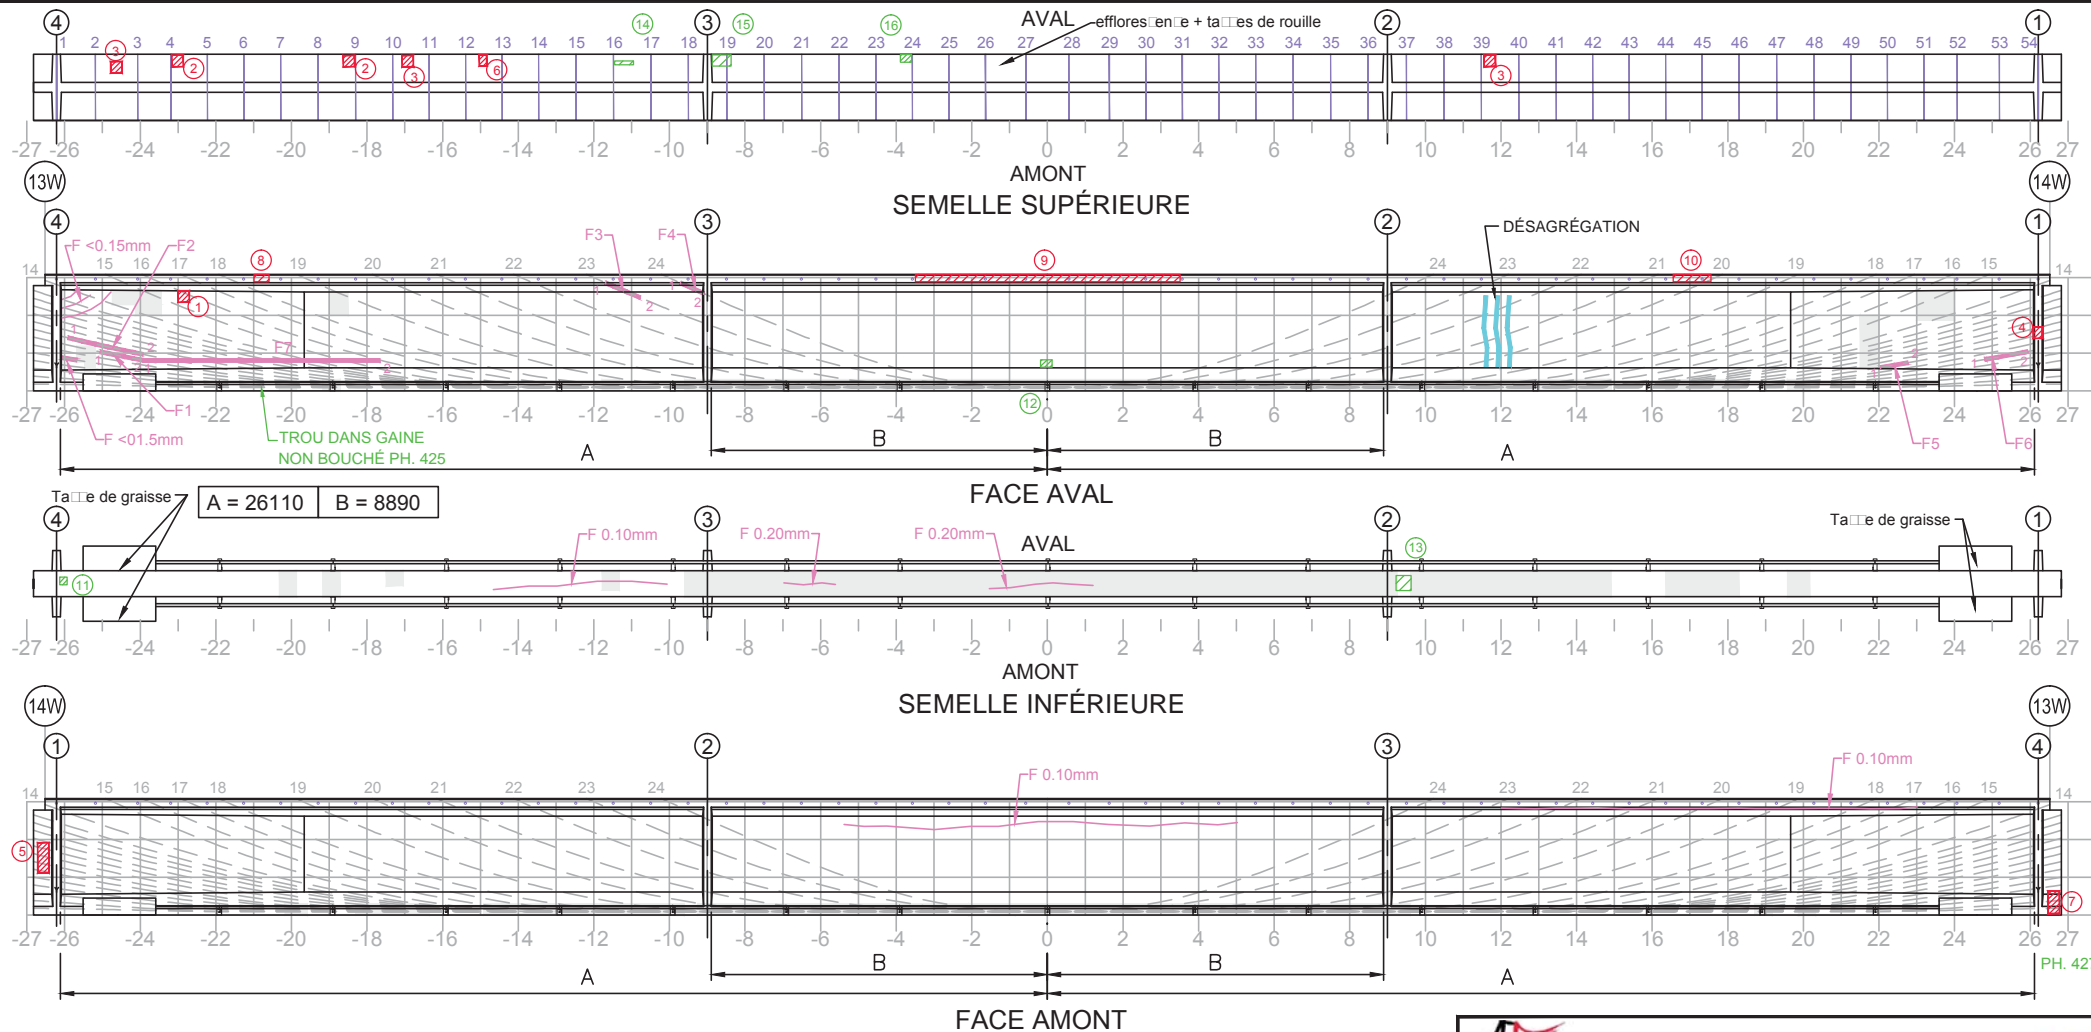
Fissure	Propriétés de la fissure					# Câble	
	Coordonnées début (1)		Coordonnées fin (2)		Ouverture Max. (mm)		Longueur (m)
	X	Y	X	Y			
F1	-25.06	1.03	-23.93	0.81	0.05	1.15	7
F2	-25.91	1.40	-23.93	0.93	0.05	2.04	8
F3	-11.76	2.71	-10.77	2.46	0.05	1.02	23
F4	-10.00	2.74	-9.14	2.58	0.05	0.87	24
F5	22.04	0.62	22.77	1.72	0.05	0.65	8
F6	24.80	0.83	25.94	1.04	0.05	1.16	6
F7	-23.93	0.78	-17.66	0.78	0.05	1.97	N/A

- CEC=1, BASÉE SUR L'HISTORIQUE DES INTERVENTIONS SELON LES DONNÉES FOURNIES PAR LE PROPRIÉTAIRE: MINIMUM DE CINQ (5) CÂBLES AFFECTÉS PAR LA CORROSION POUVANT AFFECTER SA CAPACITÉ À SUPPORTER LES CHARGES DE FAÇON TRÈS IMPORTANTE;

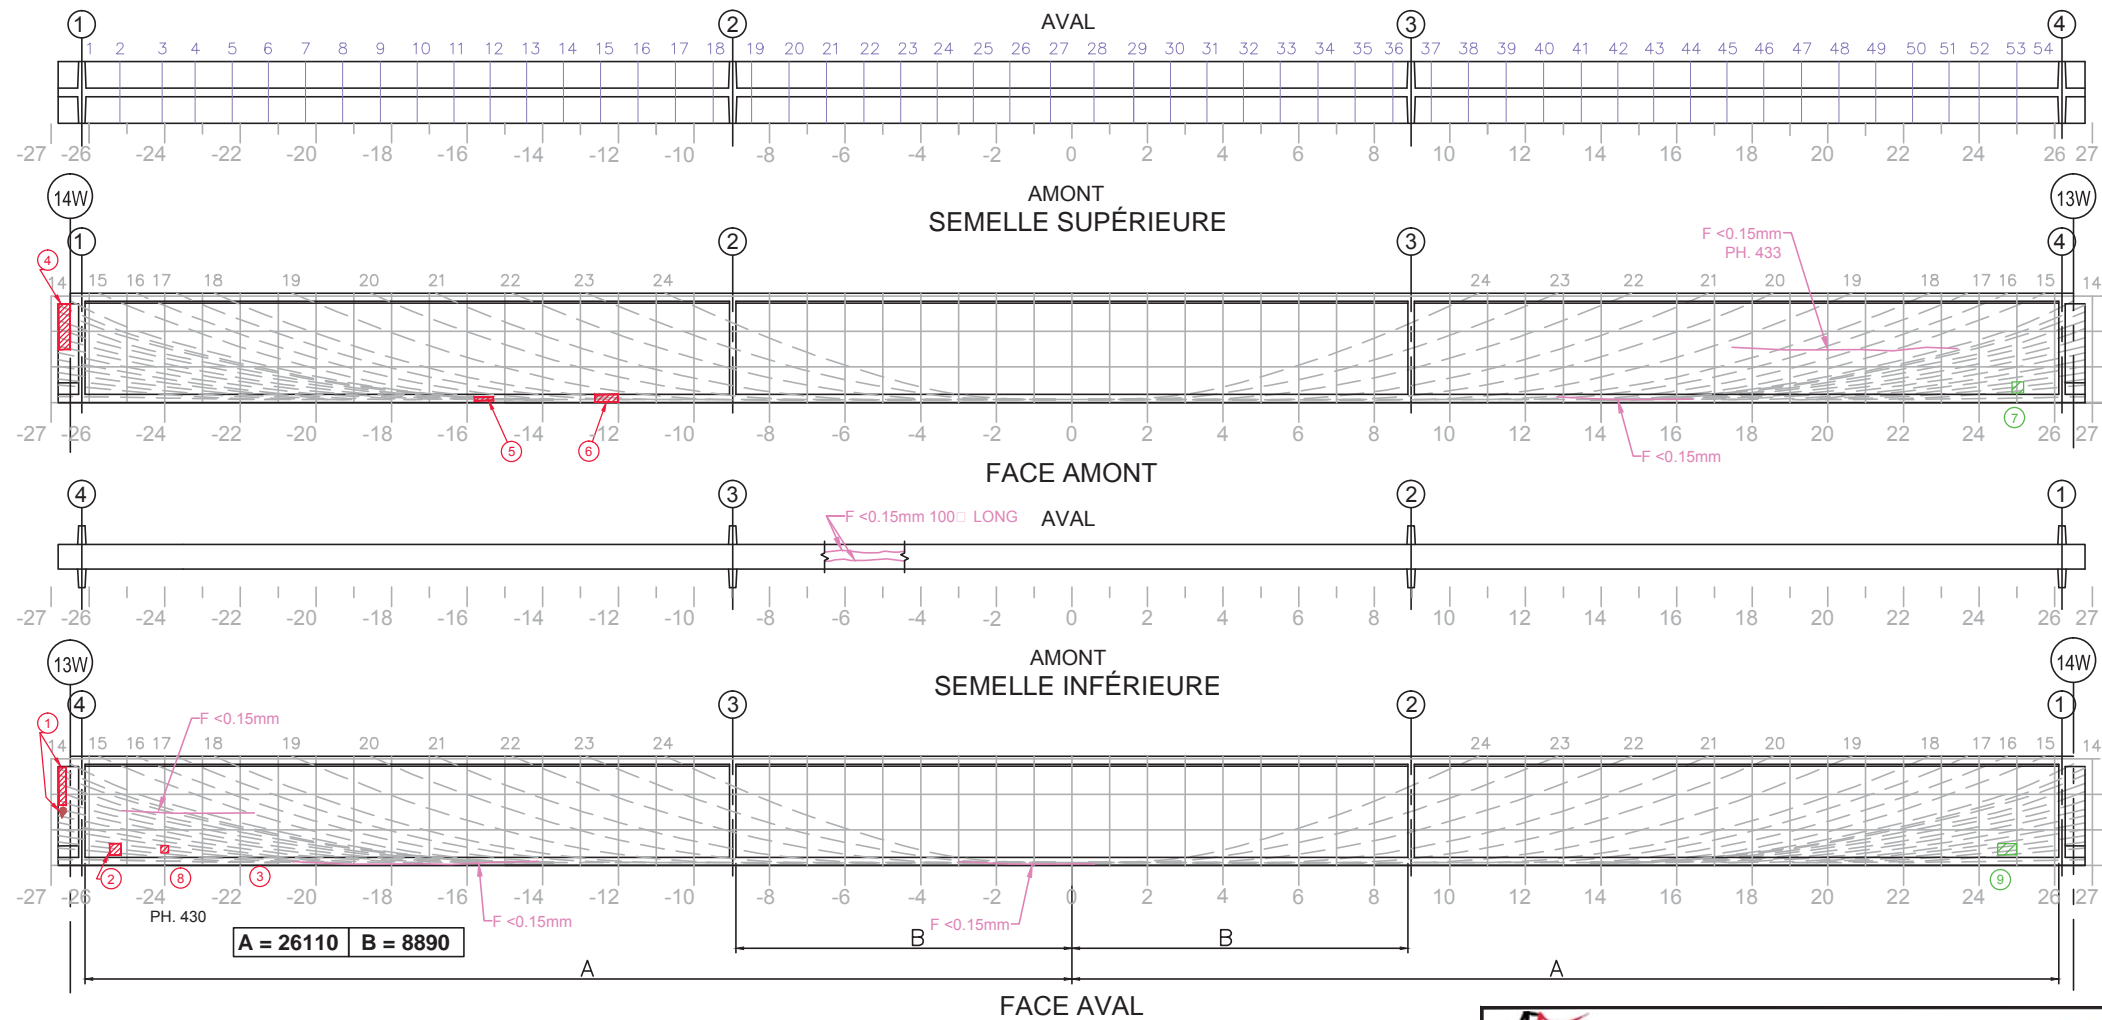
Élément	Total Inspecté	Unité	État du matériau				CEC
			A	B	C	D	
POUTRE P3	415	m <sup>2</sup>	89	10	1	0	4
Inspecté par: M.A.P./A.F.			Section: SECTION 5				
Date: 2014-09-17 / 18			Localisation: 13W-14W				
			Élément: POUTRE P3

- Commentaire(s):
- ECL + DEL + AVC + TR 1000x300
  - ECL + DEL 300x300
  - ECL 200x200
  - ECL + AVC 1200x300
  - ECL + AVC 500x100
  - ECL + DEL 600x200x200
  - DEL 300x300
  - ECL 200x200
  - DEL 500x300

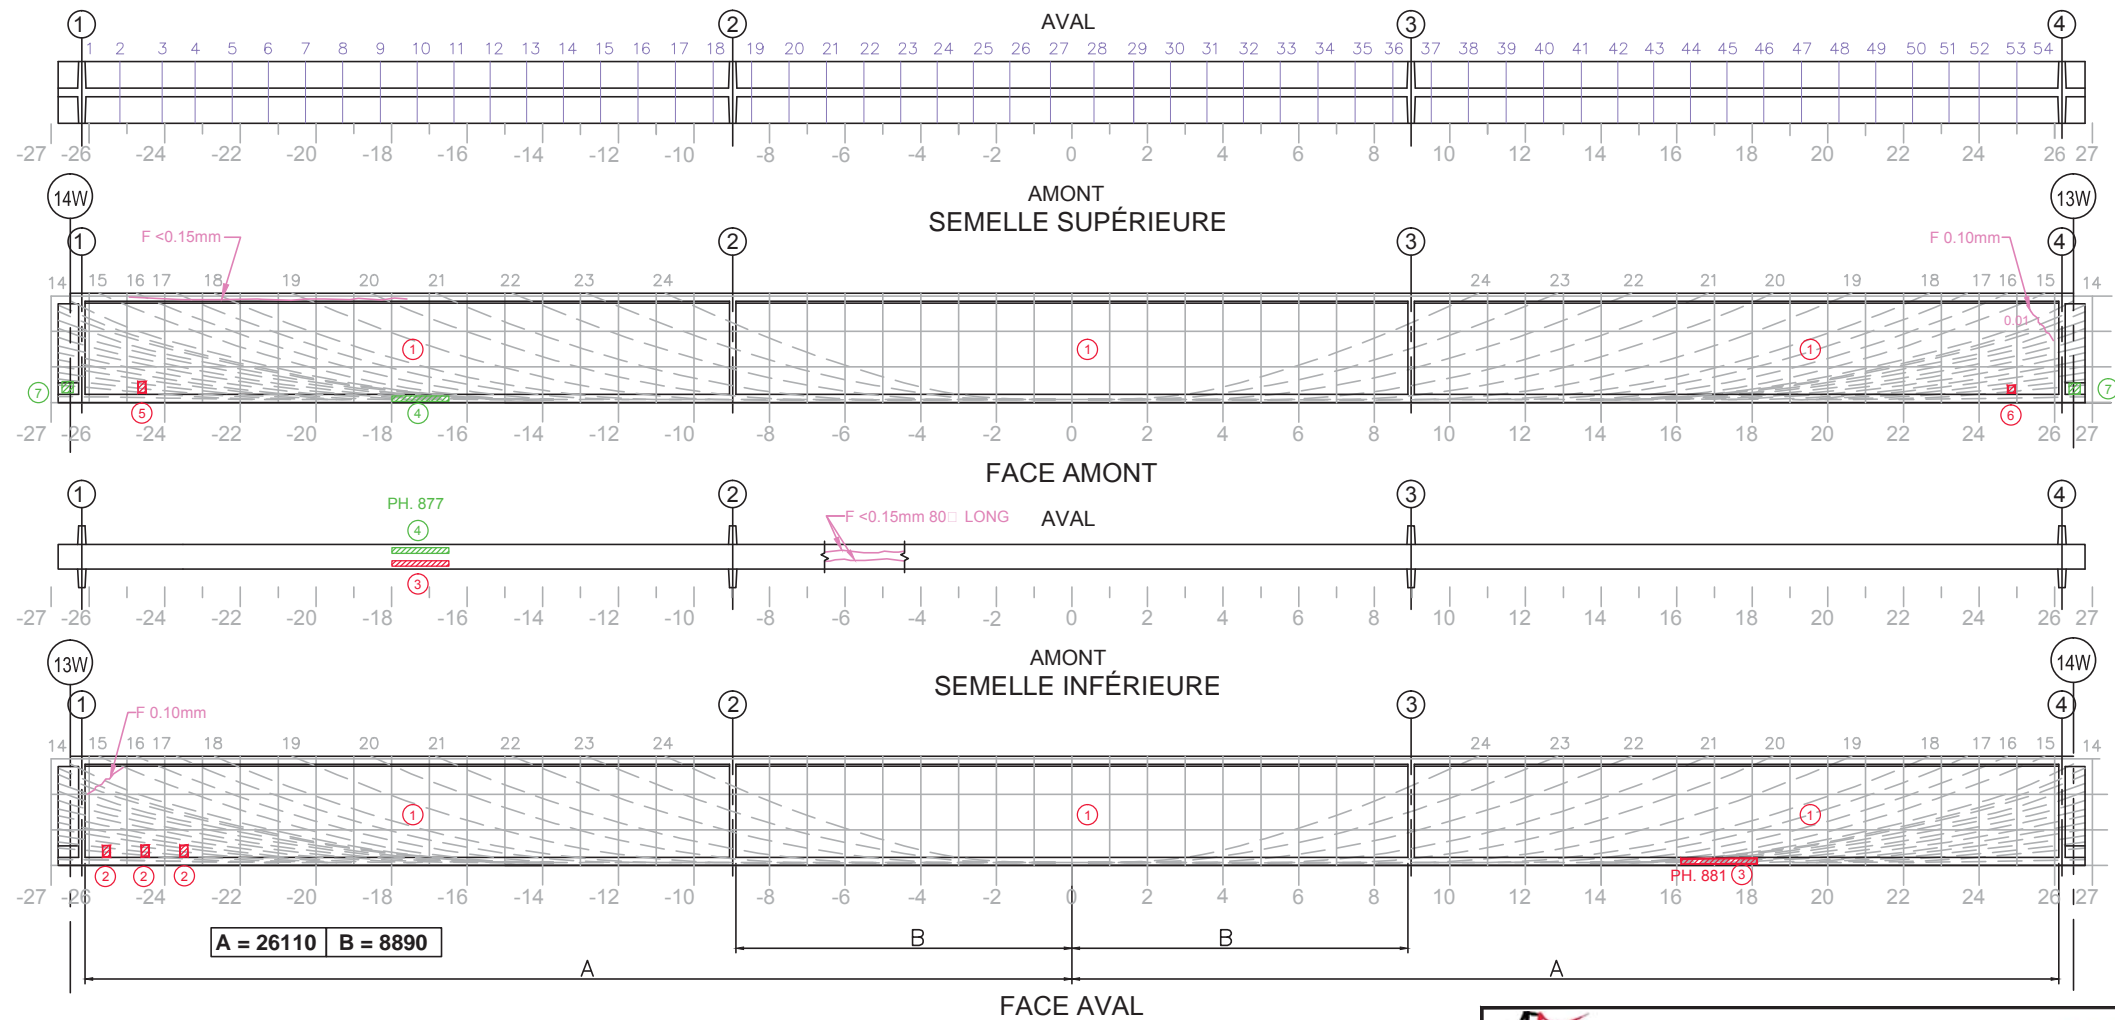
Élément	Total Inspecté	Unité	État du matériau				CEC
			A	B	C	D	
POUTRE P5	415	m <sup>2</sup>	88	10	1	1	4
Inspecté par:	M.A.P./A.F.		Section: SECTION 5				
Date:	2014-09-17 / 18		Localisation: 13W-14W				
			Élément: POUTRE P5

- Commentaire(s):
1. TROUS FORÉS NON BOUCHÉS DANS L'ÂME (LA PLAINE PROFONDEUR DIAMÈTRE 1 1/2") (PH. 421)
  2. ECL + DEL 300x200
  3. ECL + DEL + AVC 2000x150x100
  4. DEL 1500x150x100
  5. ECL + AVC 300x200
  6. ECL 200x200
  7. DEL 300x300

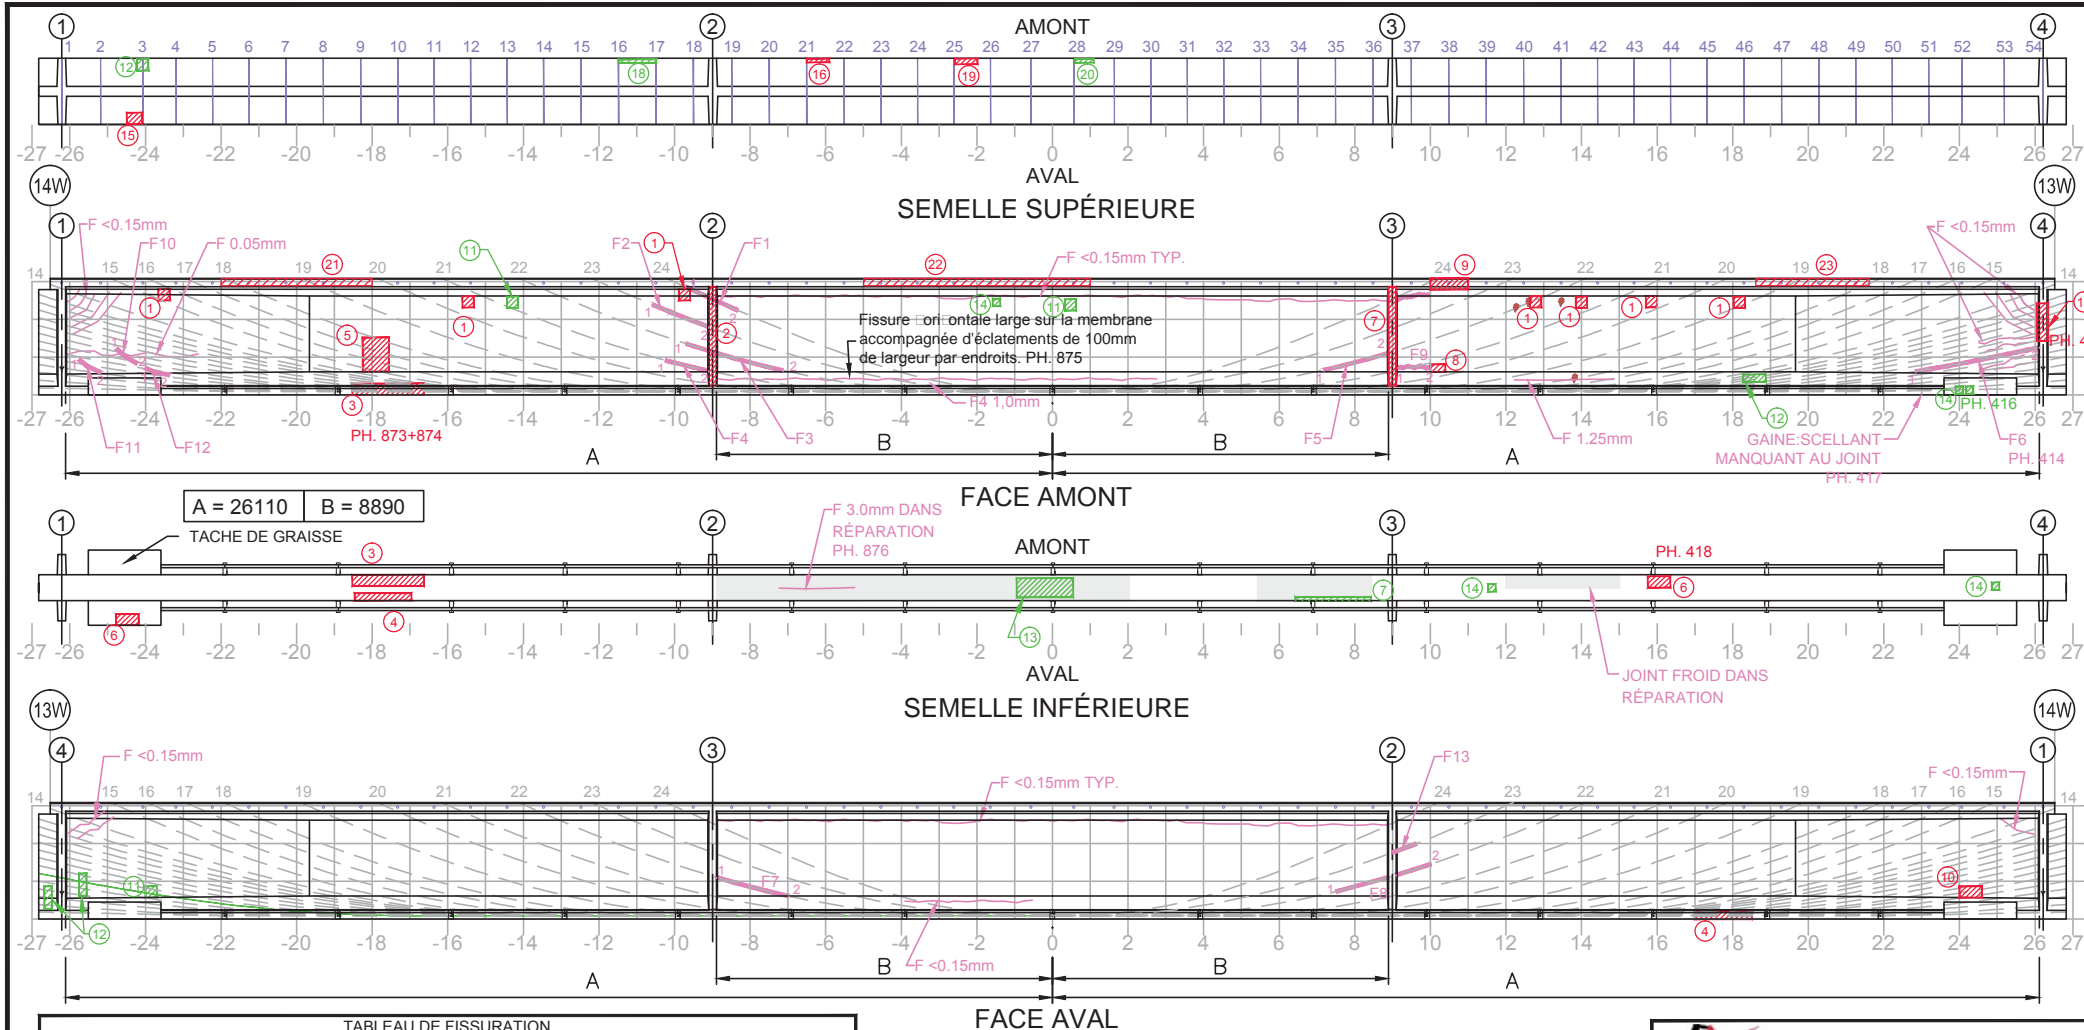
Inspecté par: M.A.P./A.F. Section: SECTION 5  
Date: 2014-09-17 / 18 Localisation: 13W-14W  
Élément: POUTRE P6

- Commentaire(s):
1. ECL + AVC 300x300
  2. ECL + AVC 300x2300
  3. ECL + AVC sectionné 1900x300x300
  4. ECL + AVC 1500x200x150
  5. ECL + AVC 900x700
  6. ECL + AVC 600x300
  7. ECL + AVC 500x2300
  8. ECL + AVC 200x200
  9. ECL + AVC 1000x300
  10. ECL + AVC 500x300
  11. DEL 300x300
  12. DEL 600x200
  13. DEL 1500x500
  14. DEL 200x20
  15. ECL + AVC + DEL 400x300
  16. ECL + DEL 600x100
  17. ECL + AVC SECTIONNÉ 1000x300
  18. DEL 1000x100
  19. ECL + AVC 600x150
  20. DEL 500x100
  21. DEL + ECL + AVC + TR 4000x200
  22. DEL + ECL + AVC + TR 6000x200
  23. DEL + ECL + AVC + TR 3000x200

CEC = 1, PROBABILITÉS DE DÉTERIORATION :  
 MINIMUM DE CINQ (5) CÂBLES AFFECTÉS PAR  
 LA CORROSION POUVANT AFFECTER SA  
 CAPACITÉ À SUPPORTER LES CHARGES DE  
 FAÇON TRÈS IMPORTANTE;

Fissure	TABLEAU DE FISSURATION						
	Propriétés de la fissure				Ouverture Max. (mm)	Longueur (m)	# Câble
	Coordonnées début (1)		Coordonnées fin (2)				
X	Y	X	Y				
F1	-9.83	2.74	-8.33	2.28	0.05	1.57	24
F2	-10.58	2.25	-9.14	1.80	0.05	1.51	23
F3	-9.69	1.18	-7.13	0.64	0.30	2.62	22
F4	-10.24	0.80	-9.29	0.64	0.05	0.96	21
F5	7.18	0.65	8.89	1.11	0.25	1.90	22
F6	22.86	0.62	26.11	1.26	0.10	.700	7
F7	-8.89	0.98	-6.87	0.57	0.25	2.06	22
F8	7.50	0.73	10.02	1.46	0.01	0.97	22
F9	9.14	0.67	9.69	0.67	0.05	0.55	N/A
F10	-24.77	1.23	-24.21	0.83	0.05	0.44	N/A
F11	-25.62	0.94	-25.17	0.59	0.05	0.38	N/A
F12	-24.00	0.71	-23.35	0.52	0.05	0.50	6
F13	0	0.823	0.634	0.672	0.05	0.68	23

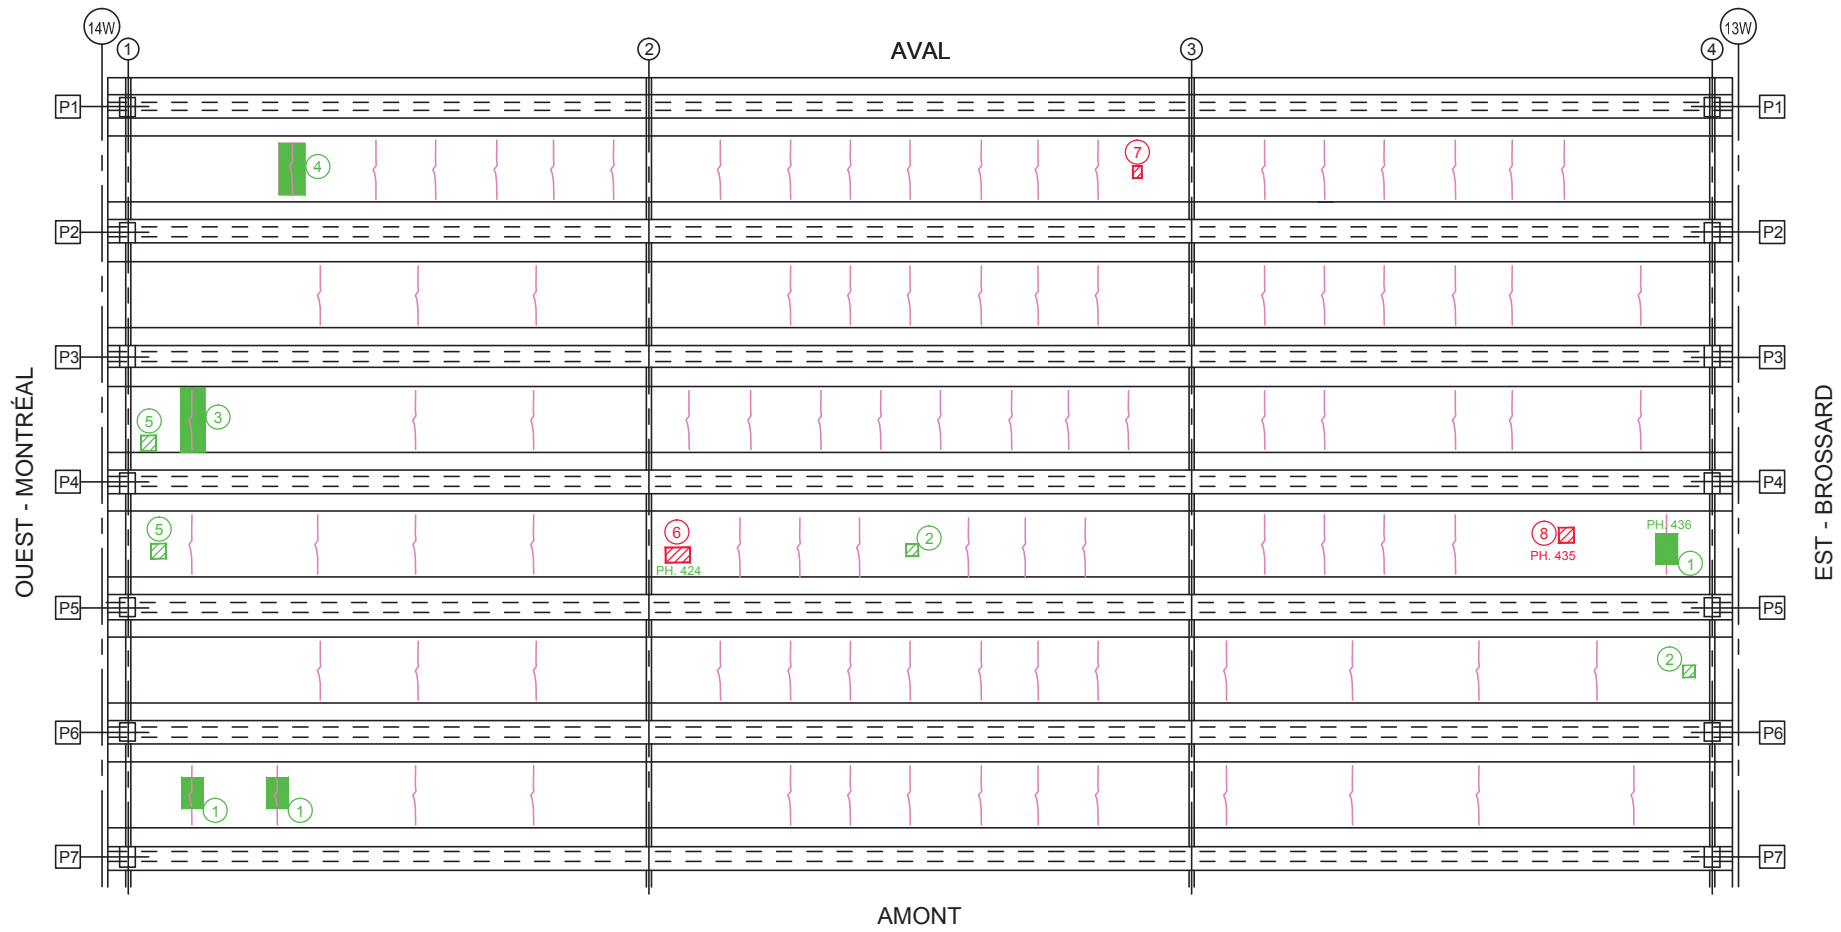
- Commentaire(s):
1. DEL 1000x700
  2. DEL 400x400
  3. DEL 2100x800
  4. DEL 1700x850
  5. DEL 500x500
  6. ECL + DEL + AVC 500x800
  7. ECL + AVC 300 x 400
  8. ECL 500x500
- CÔTÉS EXTÉRIEURS: DÉFAUTS ET REMARQUES SUR LES FICHES P1 ET P7.  
 - CEC 1: EXTRÉMITÉ OUEST, HYPOTHÈSE DE PLUS DE 1,5 CÂBLES PERDUS DANS UN INTERVALLE DE 6 M

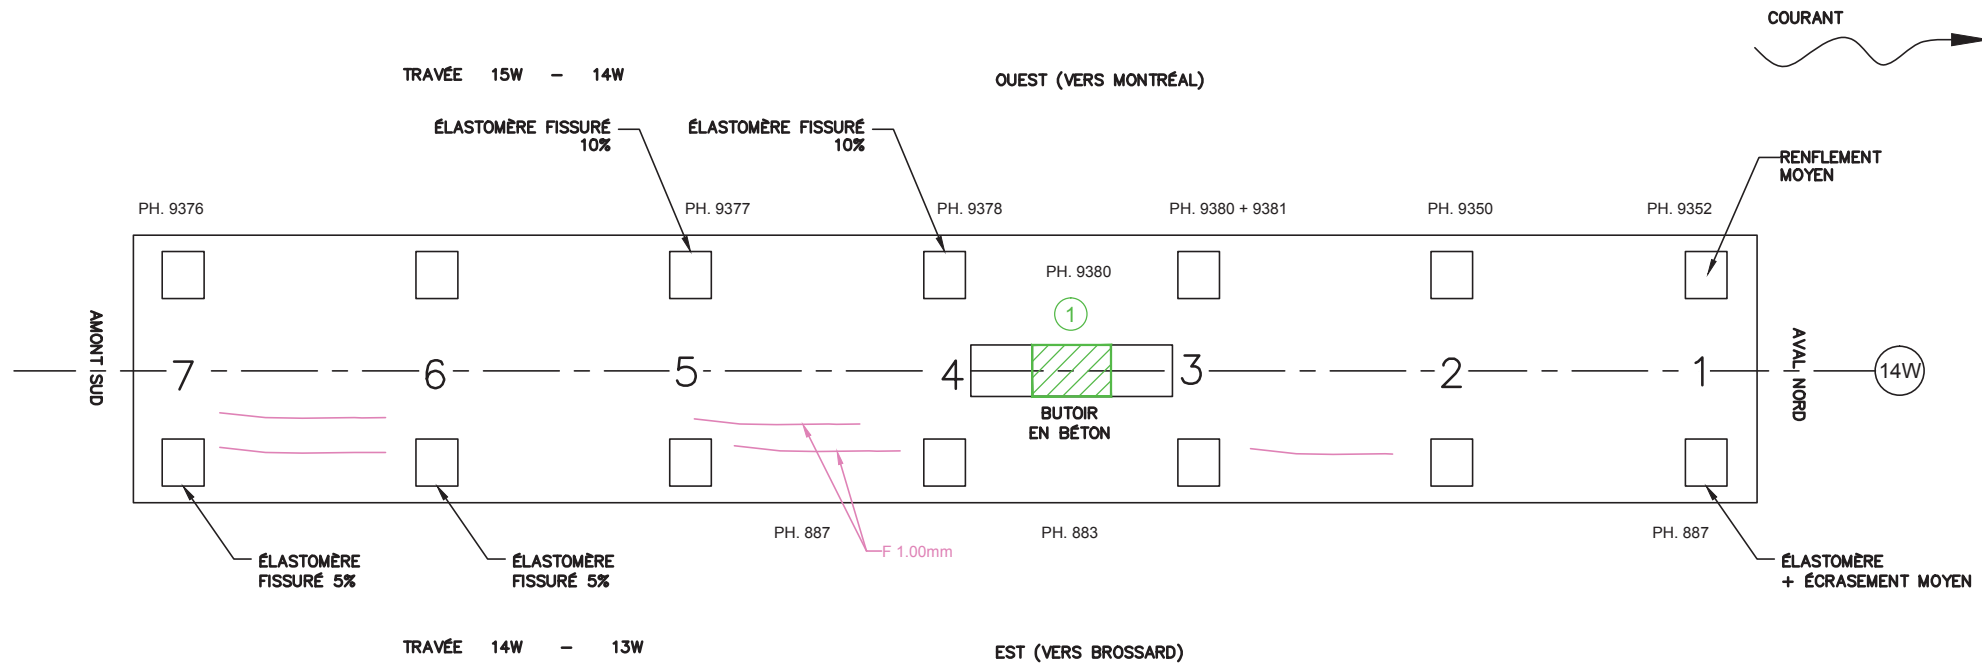
Commentaire(s):  
 1. DEL 1300x850  
 -BUTOIR ET ASSISE : INSPECTION GÉNÉRALE.  
 -APPAREILS D'APPUI : INSPECTION DÉTAILLÉE

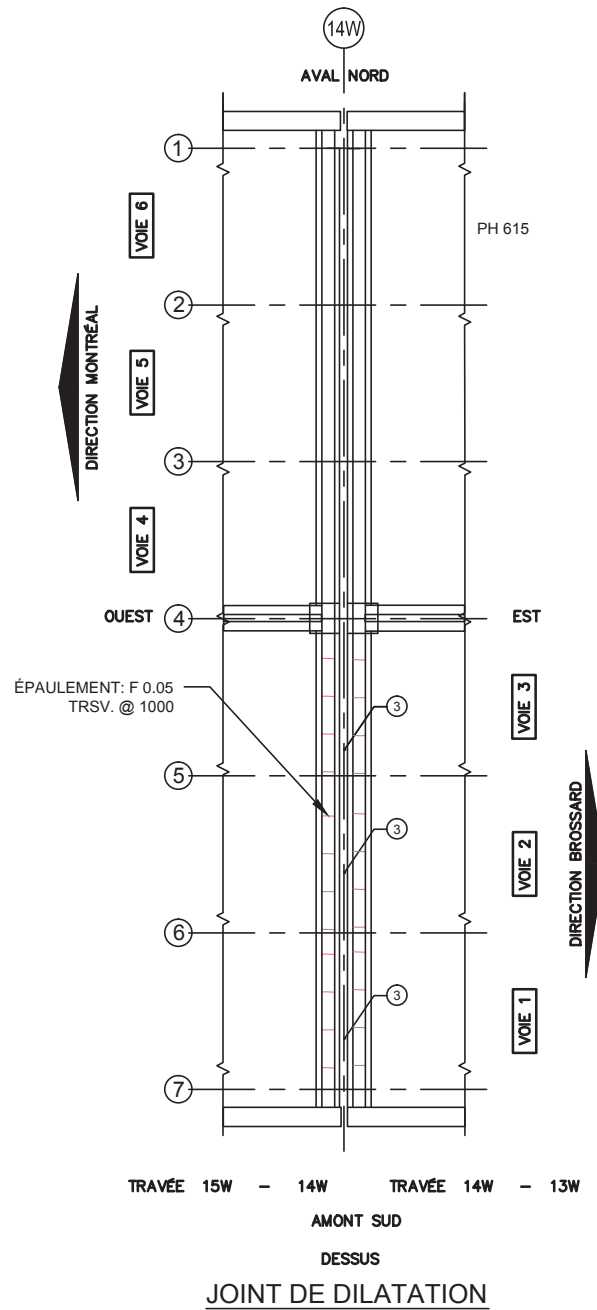
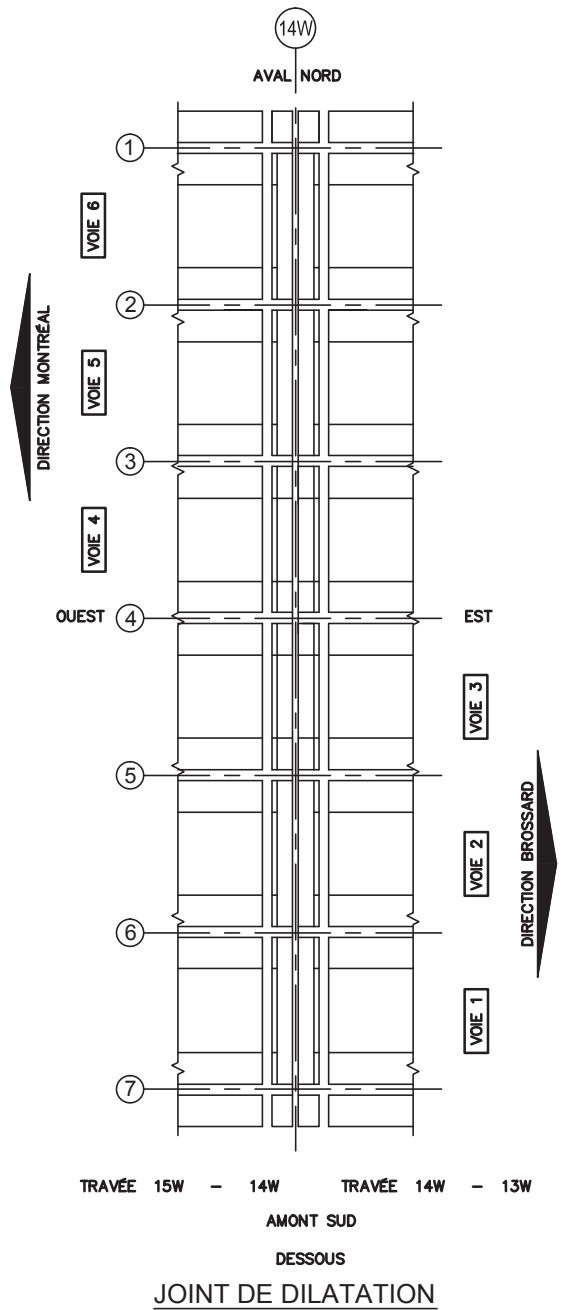
Commentaire(s):  
 3- GARNITURE: ACCUMULATION DE DÉBRIS TYP.
