# Pont Champlain Inspections générales et détaillées des sections 5 et 7 (2014)

## Volume 2

N/Réf. : P-0006797 | M03474

Volume 2 – Chapitre 3 : Fiches d'inspections détaillées

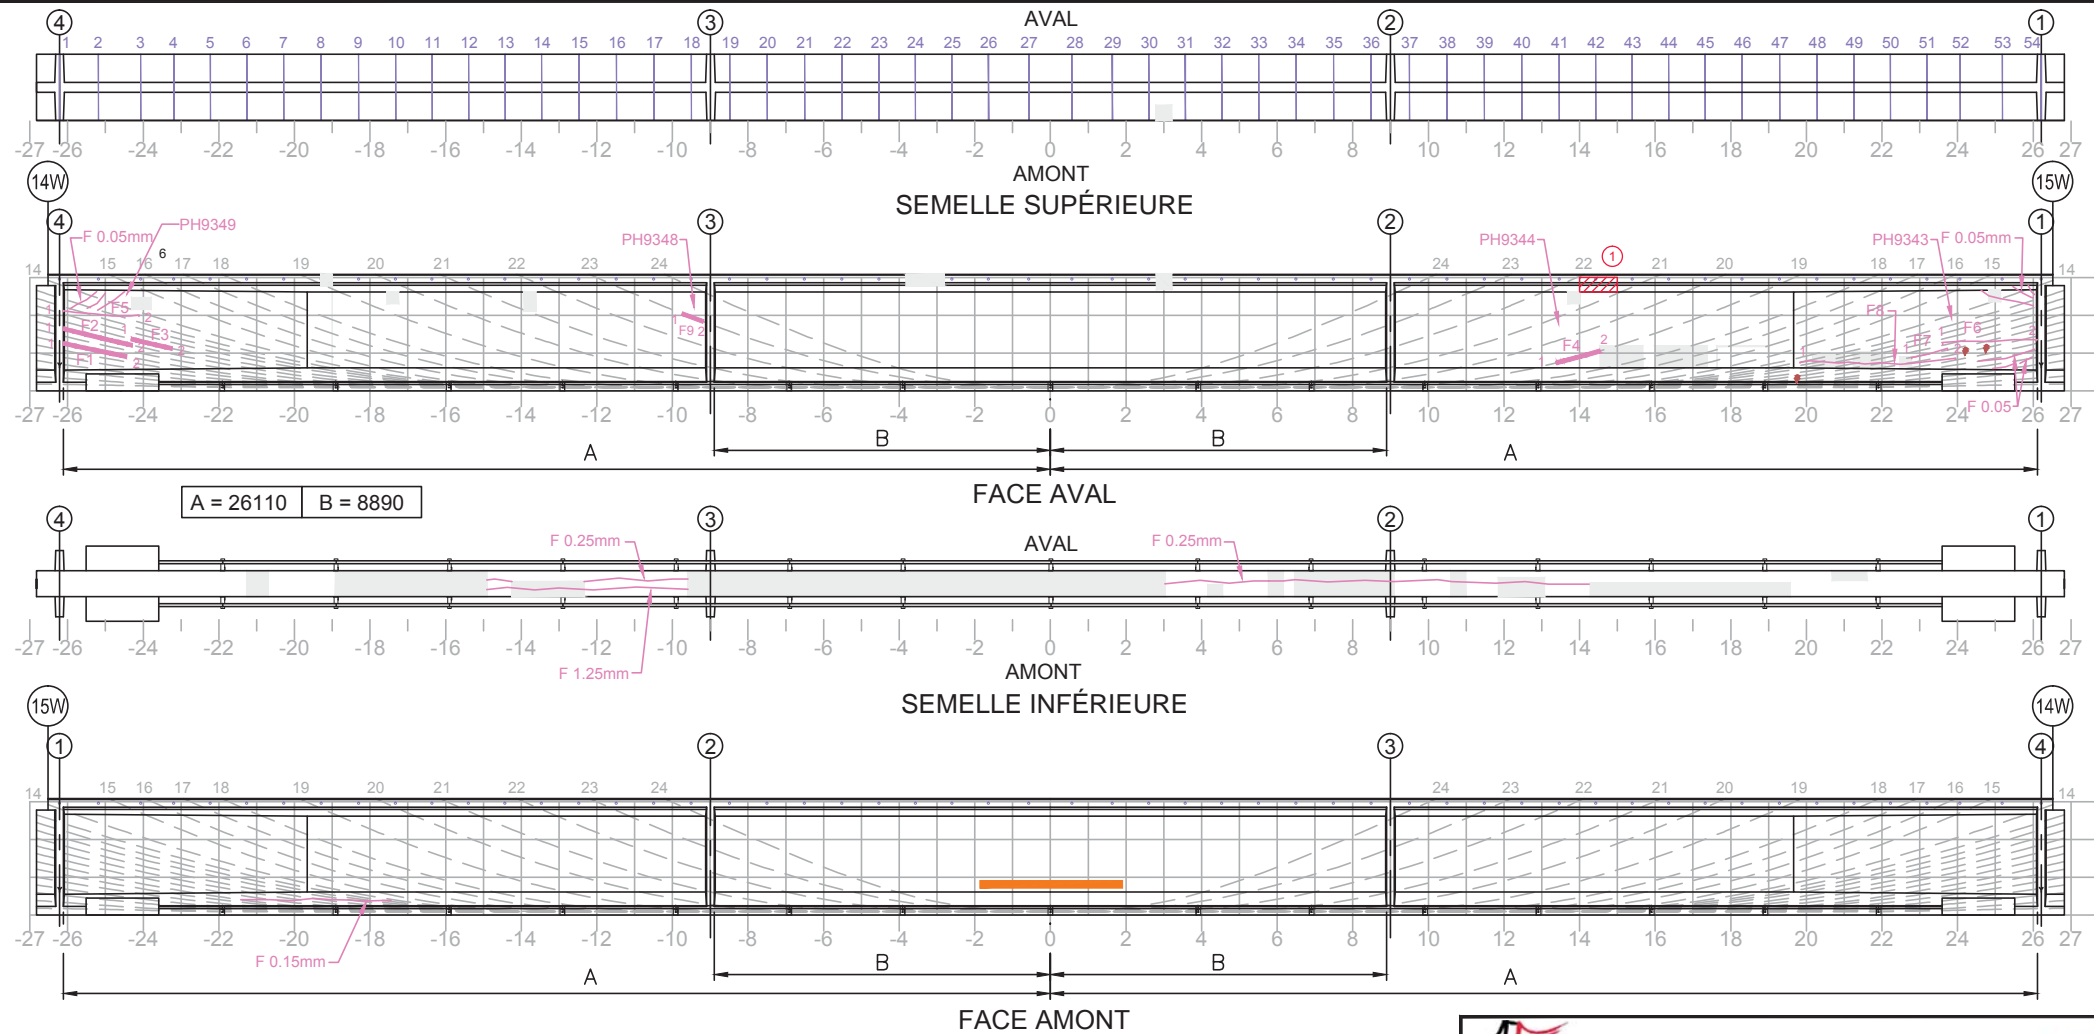
Commentaire(s):  
 1. ECL + AVC 200x300  
 - FACE AVAL: AUCUN DÉFAUT RELEVÉ, REPAIRE ET AVEC INDUITS  
 - CEC = 1, PROBABILITÉS DE DÉTÉRIORATION : MINIMUM DE SIX (6) CÂBLES AFFECTÉS PAR LA CORROSION POUVANT AFFECTER SA CAPACITÉ À SUPPORTER LES CHARGES DE FAÇON TRÈS IMPORTANTE;

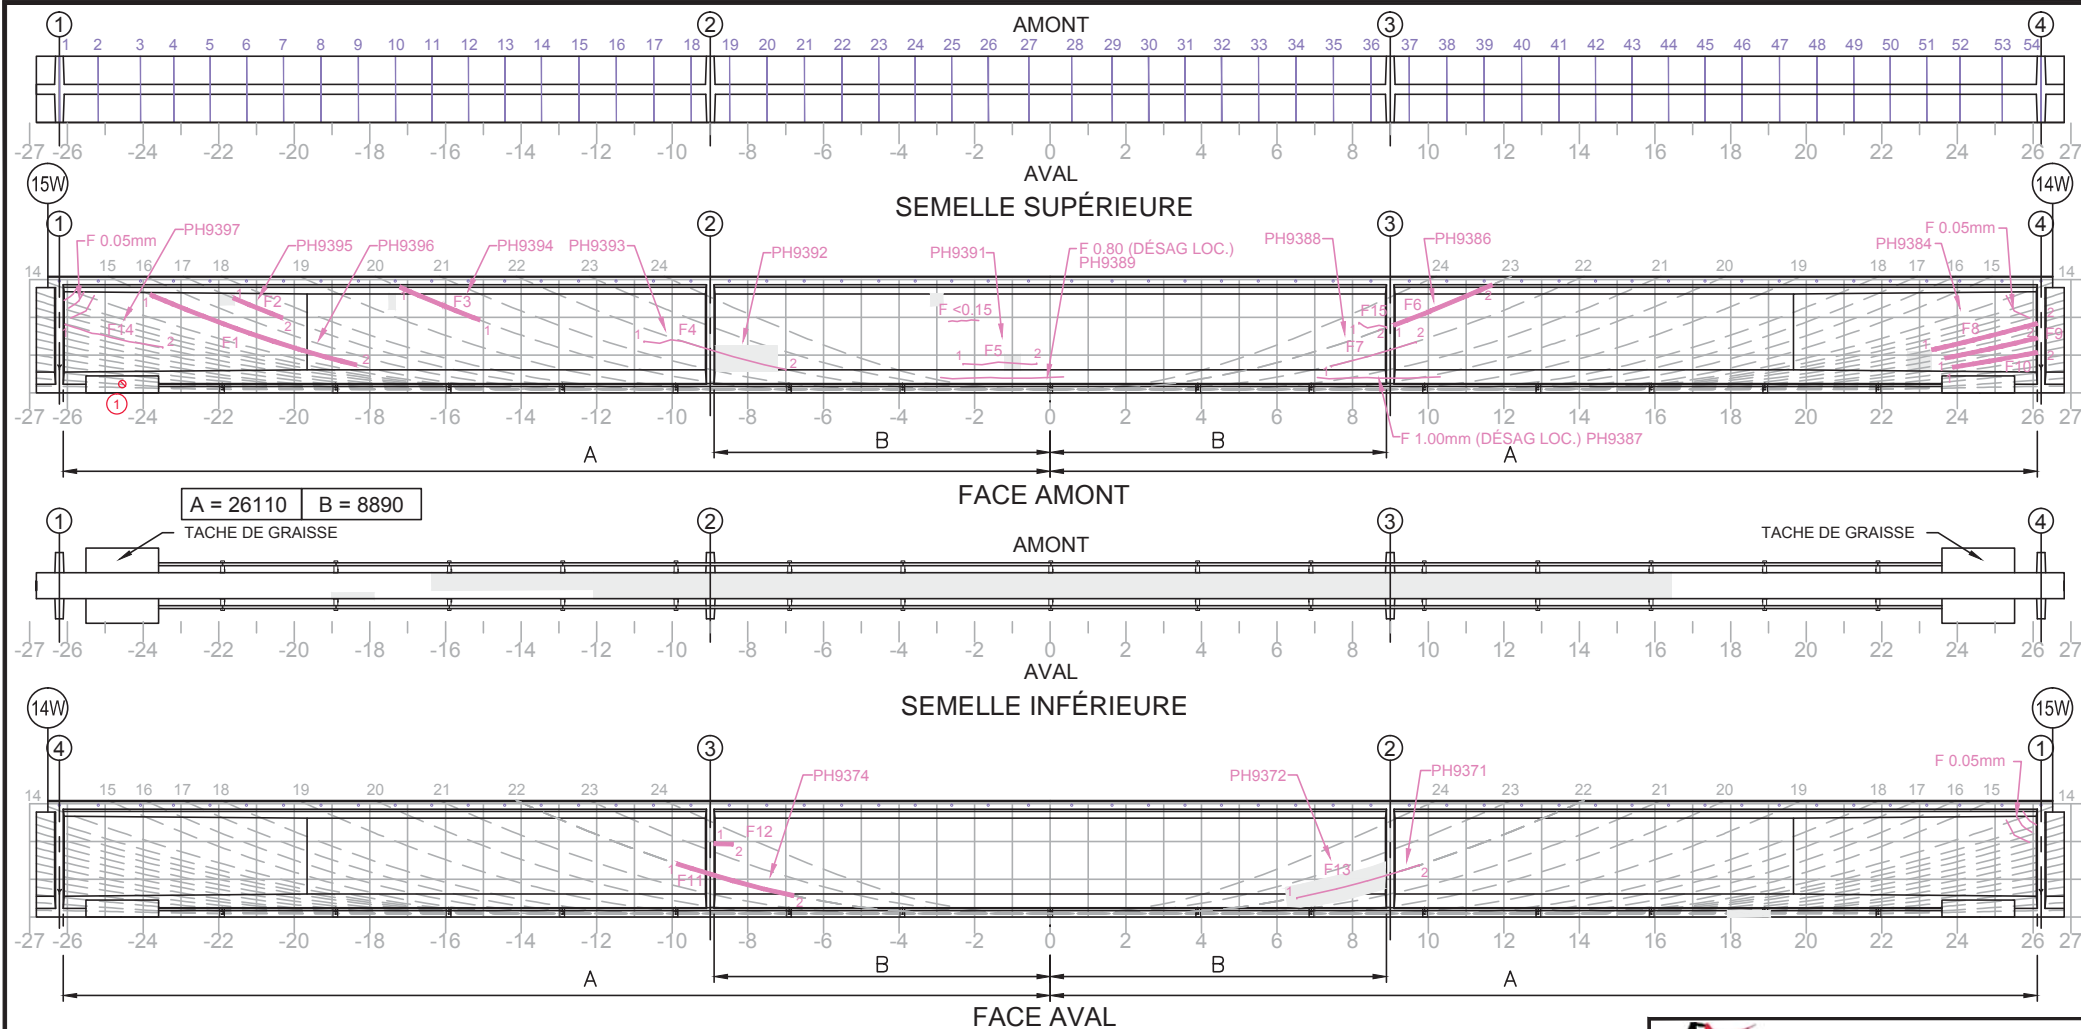
1. ECL + AVC 300x300

CEC = 1, MINIMUM DE HUIT (8) CÂBLES AFFECTÉS PAR LA CORROSION POUVANT AFFECTER SA CAPACITÉ À SUPPORTER LES CHARGES DE FAÇON TRÈS IMPORTANTE;

- 2014: TRAVAUX EN COURS, FISSURES NON VISIBLE / NON MESURABLES, DONNÉES REPORTÉES DE LA DERNIÈRE INSPECTION.

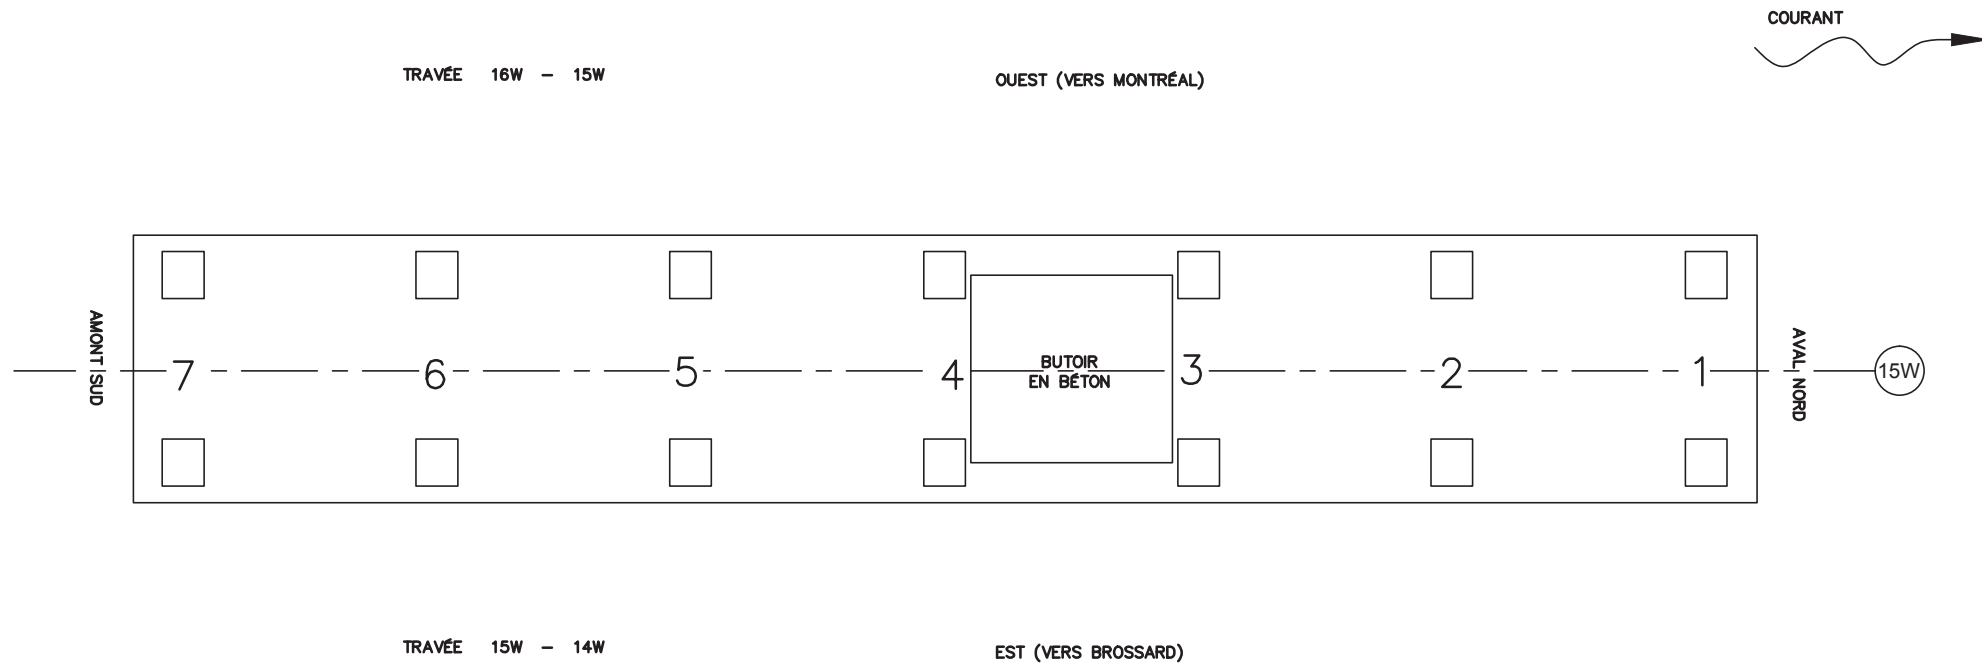
Commentaire(s):  
 - AUCUN DÉFAUT RELEVÉ  
 -BUTOIR ET ASSISE : INSPECTION GÉNÉRALE.  
 -APPAREILS D'APPUI : INSPECTION DÉTAILLÉE

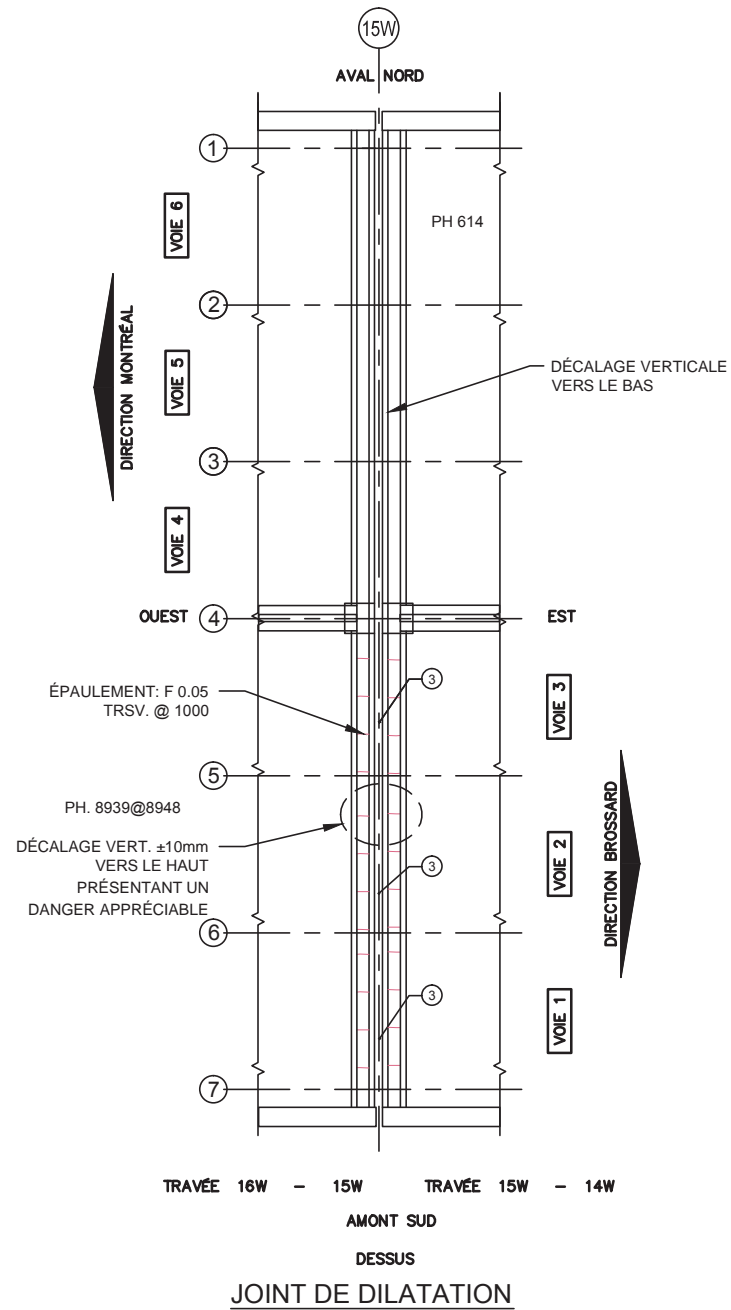
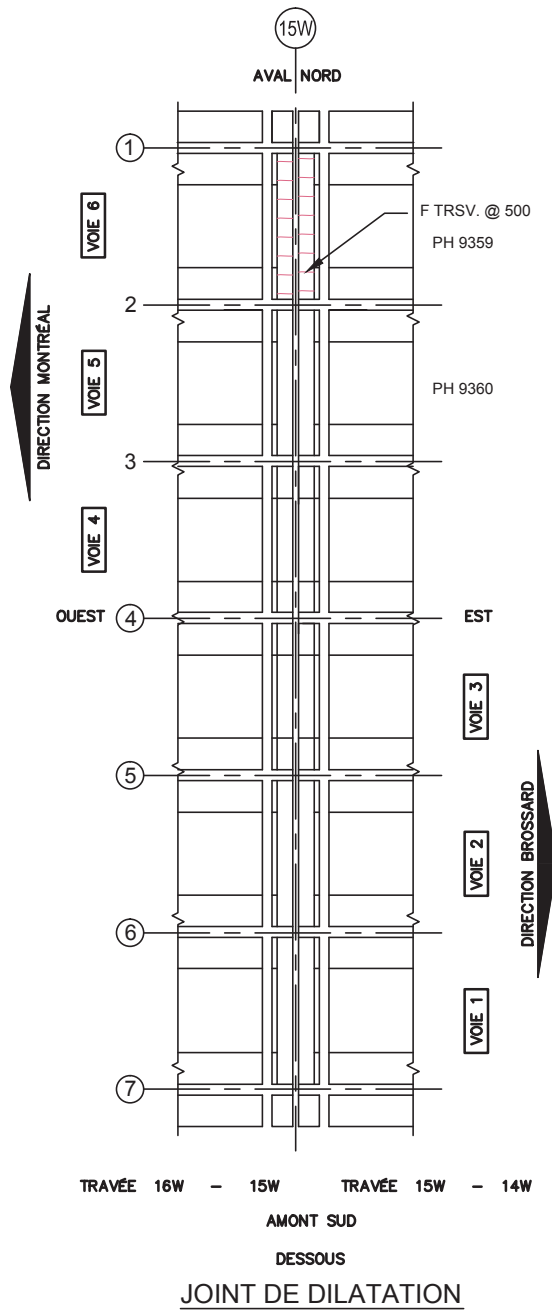
Commentaire(s):  
 3- GARNITURE: ACCUMULATION DE DÉBRIS TYP.

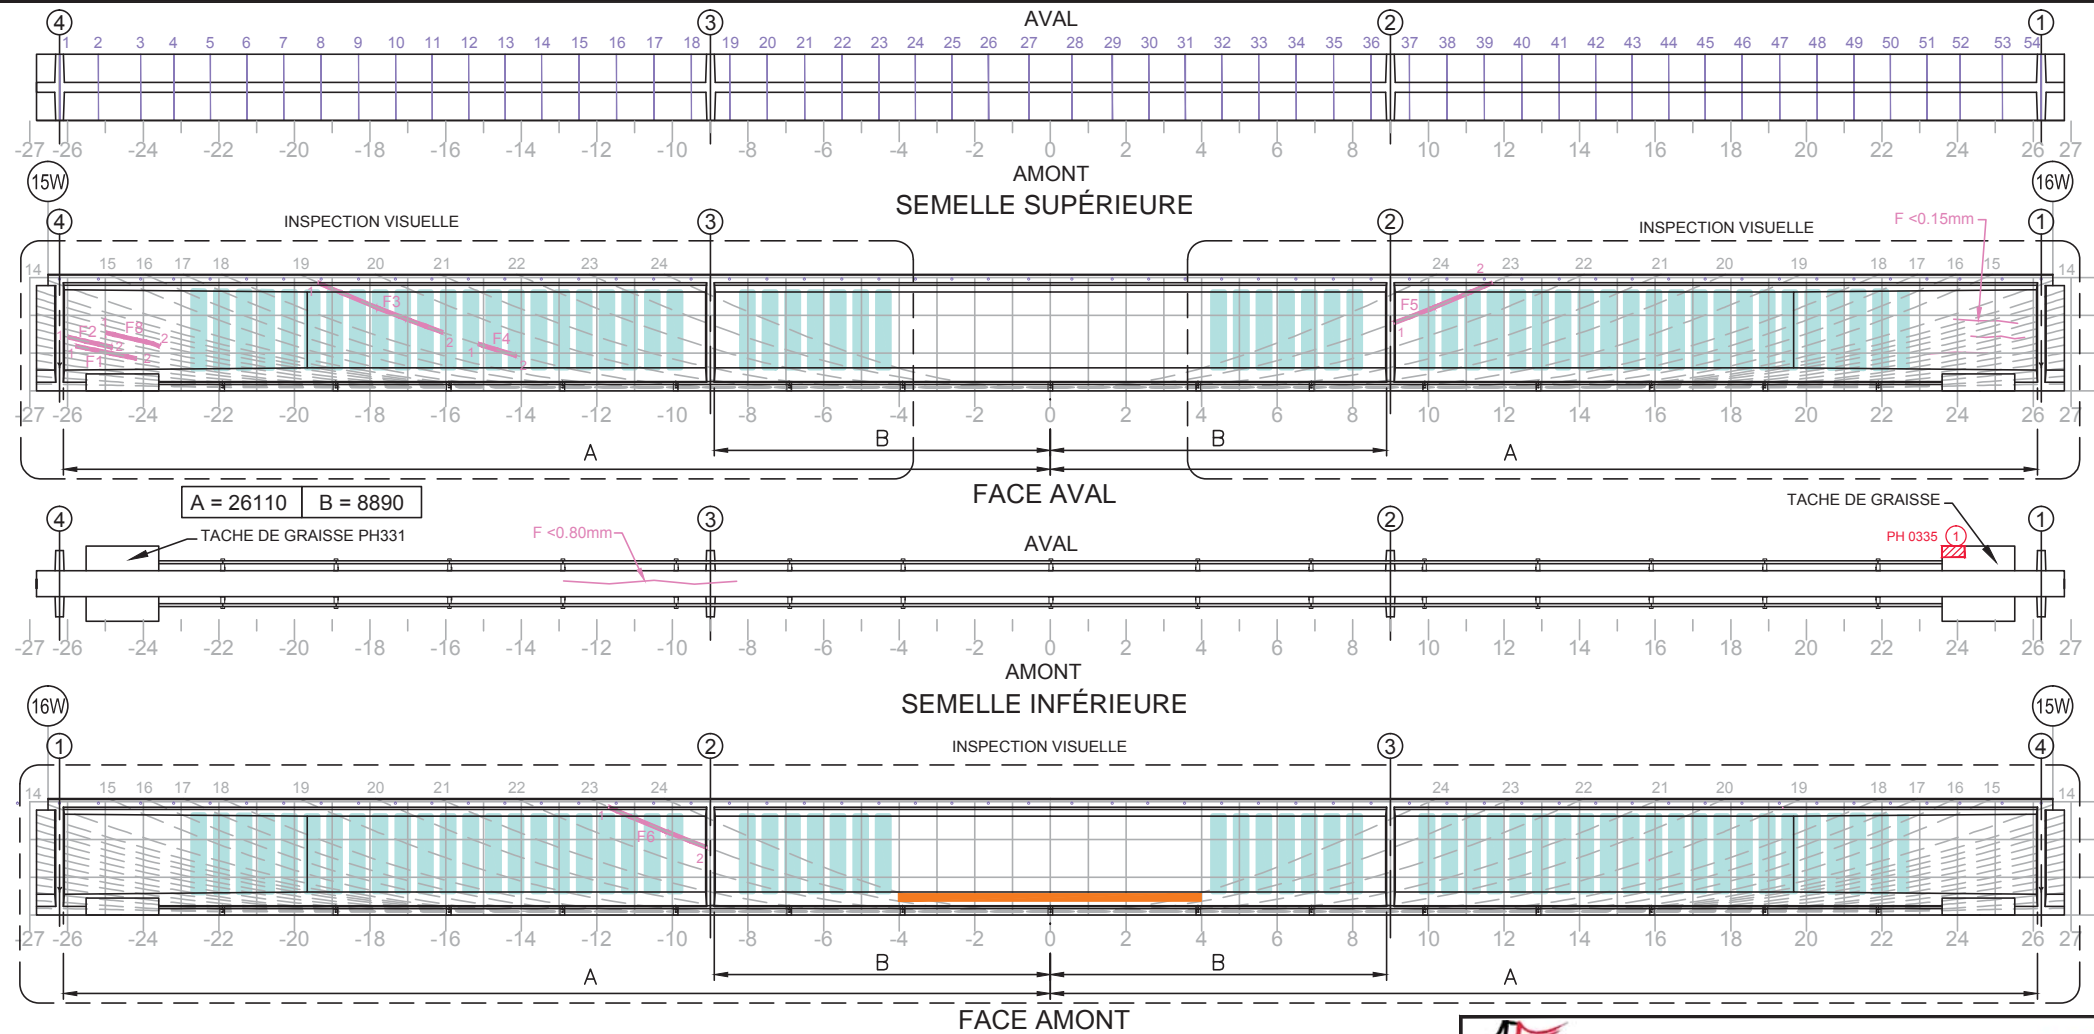
(\*) FISSURE RÉPARÉE PAR POSE DE PRFC

- CEC=1, MINIMUM DE CINQ (5) CÂBLES AFFECTÉS PAR LA CORROSION POUVANT

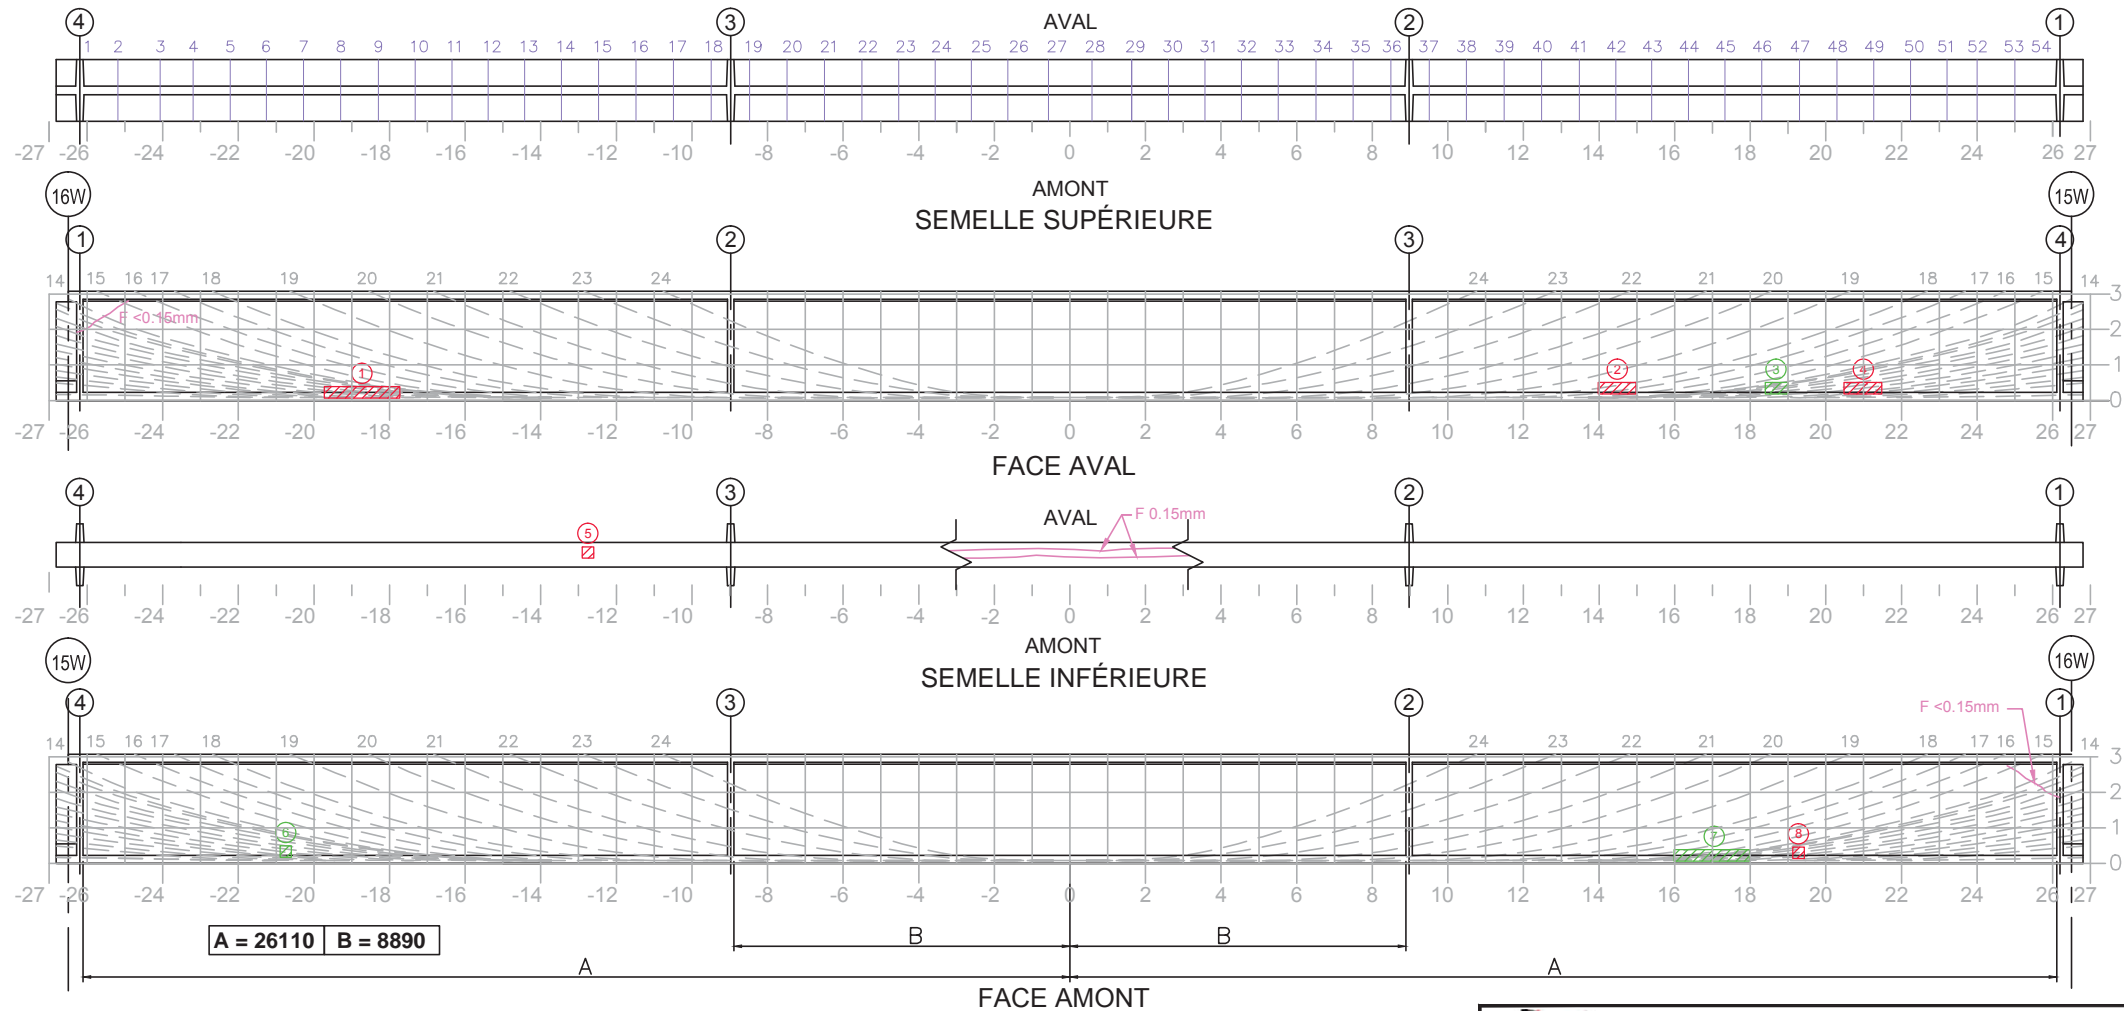
- Commentaire(s):
- 1. DEL 4000x200 PH342 2014 : TRAVAUX EN COURS, INSPECTION
  - 2. ECL 1200x200 + AVC PH339 VISUELLE SEULEMENT.
  - 3. DEL 500x100
  - 4. ECL 1000x100 + AVC
  - 5. ECL 200x200 + DEL
  - 6. DEL 200x100
  - 7. DEL 2000x150
  - 8. ECL 200x100

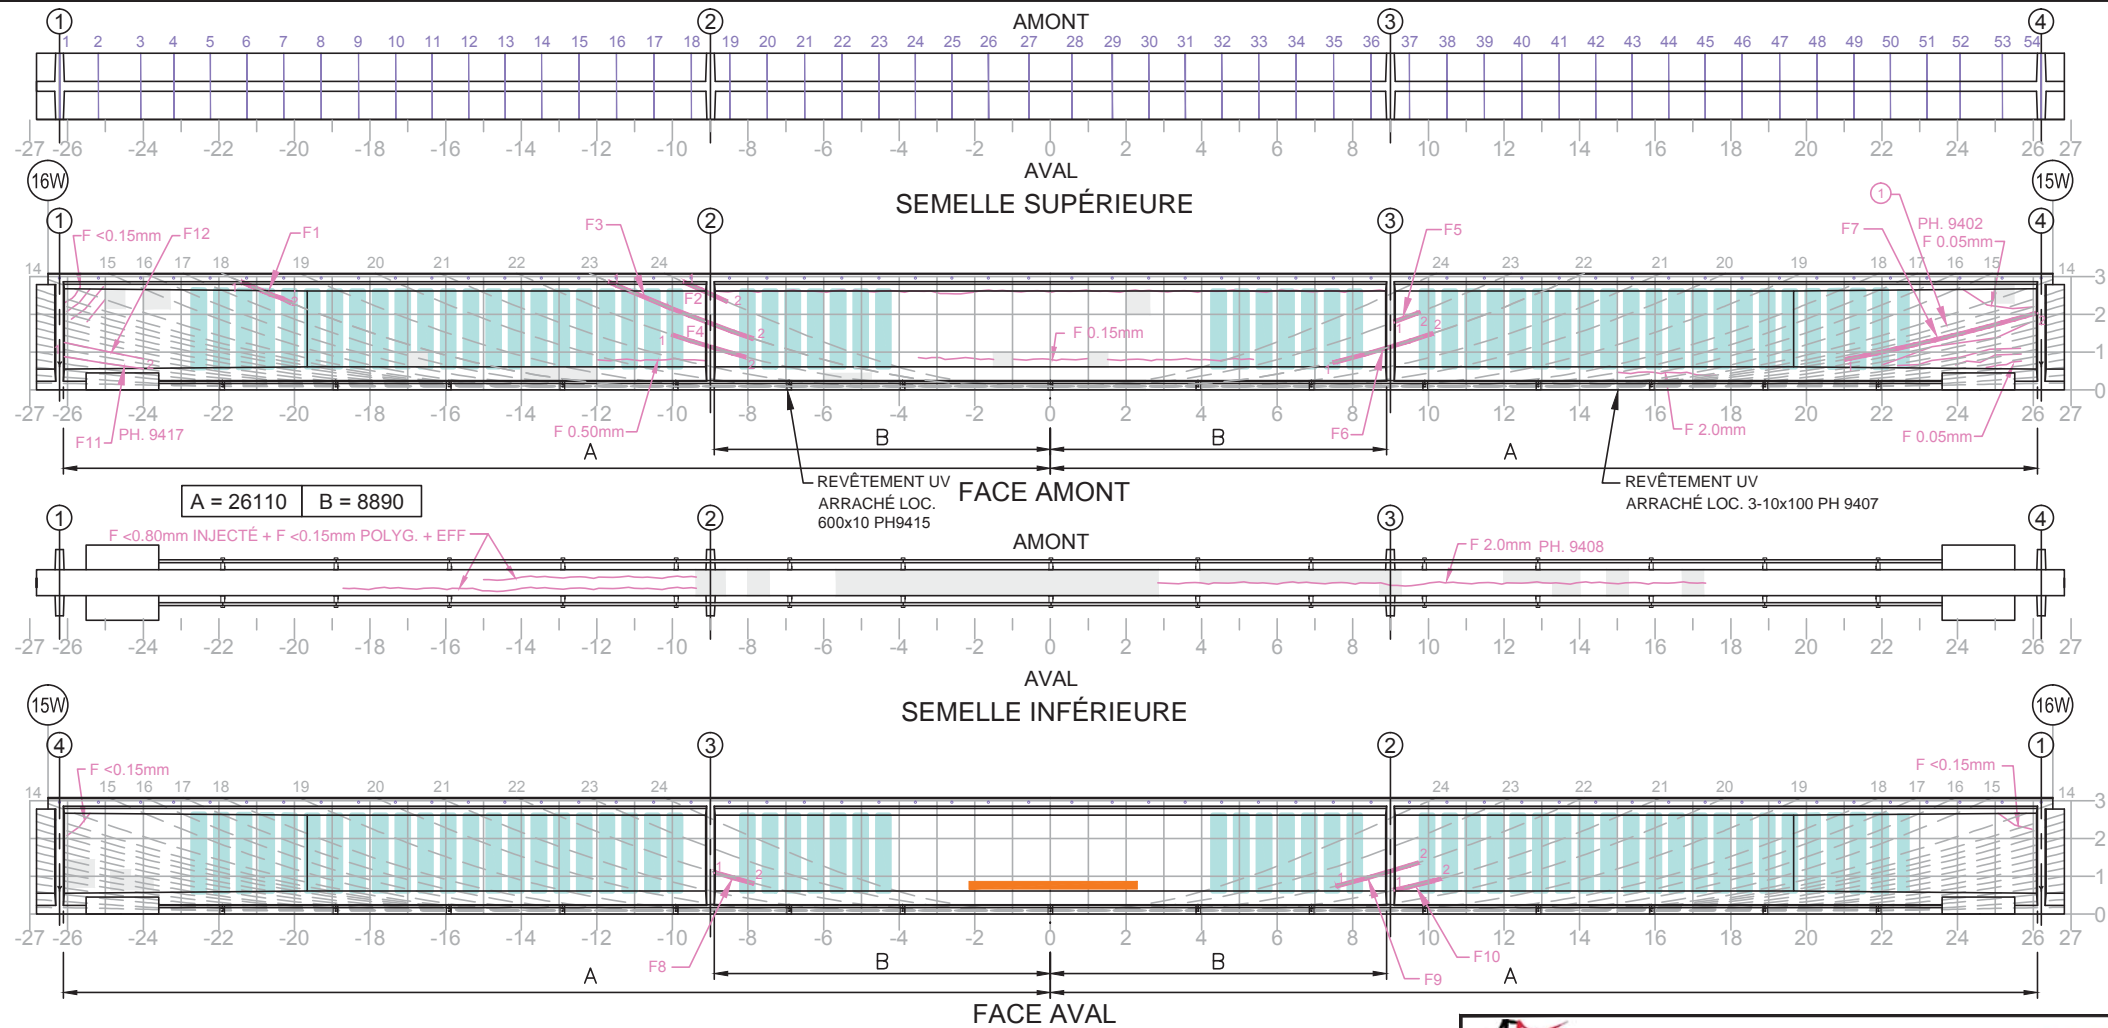
(\*) FISSURE LOCALISÉE VISUELLEMENT

- 2014 : TRAVAUX EN COURS, FISSURES NON VISIBLES/NON MESURABLES, DONNÉES

- CEC=1, PROBABILITÉ DE PERTE DE CÂBLES. MINIMUM DE CINQ (5) CÂBLES AFFECTÉS PAR LA CORROSION POUVANT AFFECTER LA CAPACITÉ À SUPPORTER LES CHARGES DE FAÇON TRÈS IMPORTANTE;

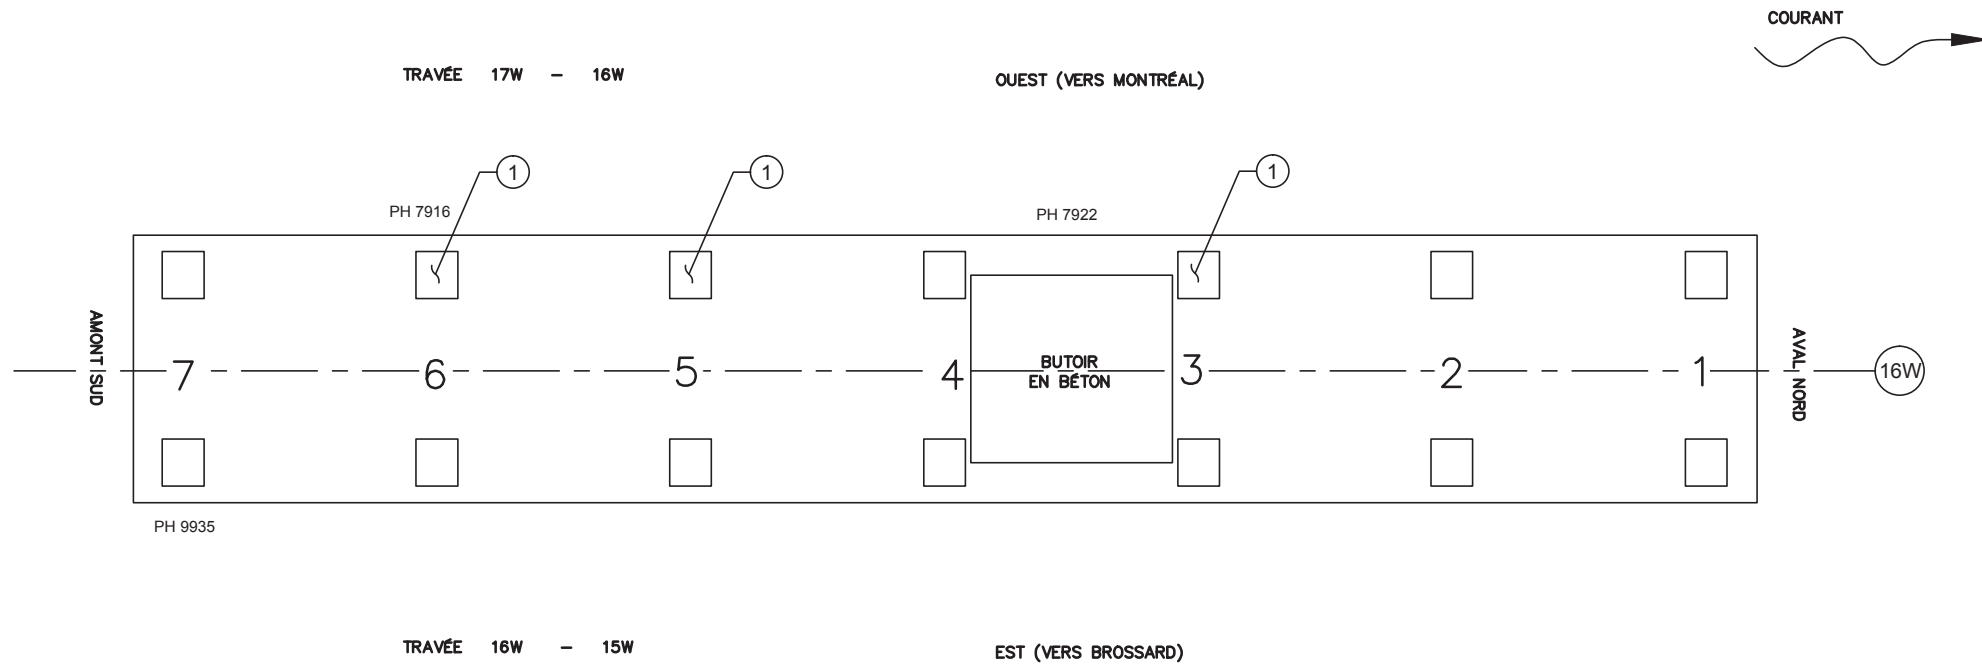
1. RENFLEMENT LÉGER DE L'ÉLASTOMÈRE

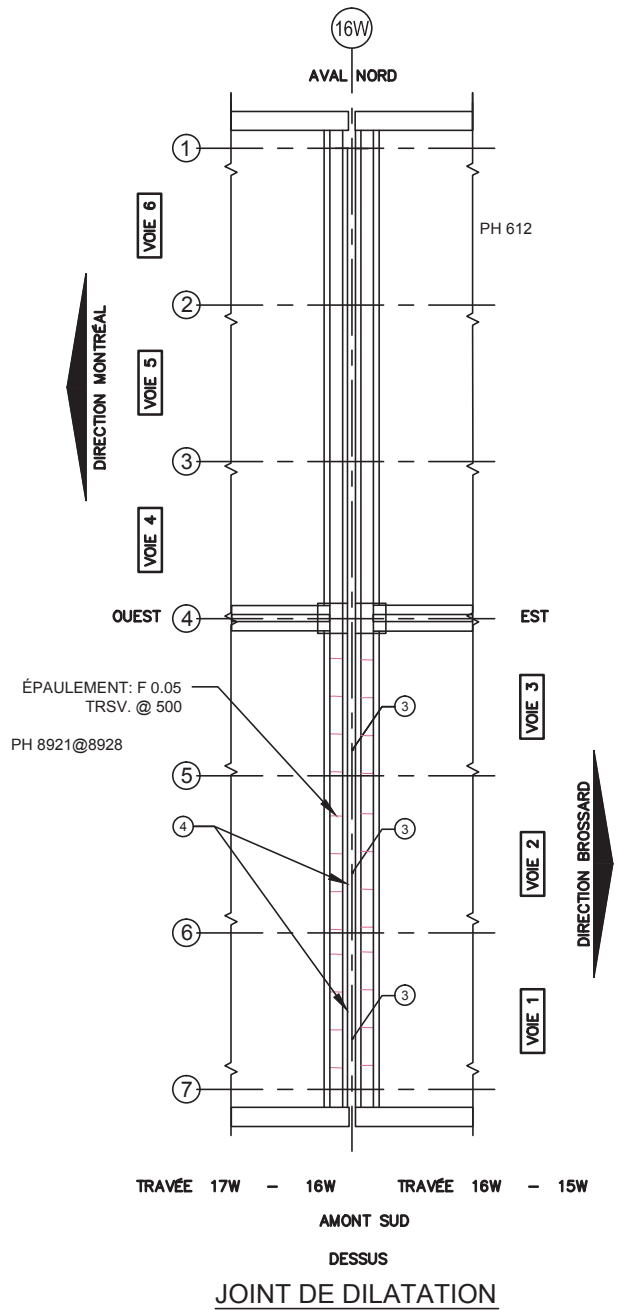
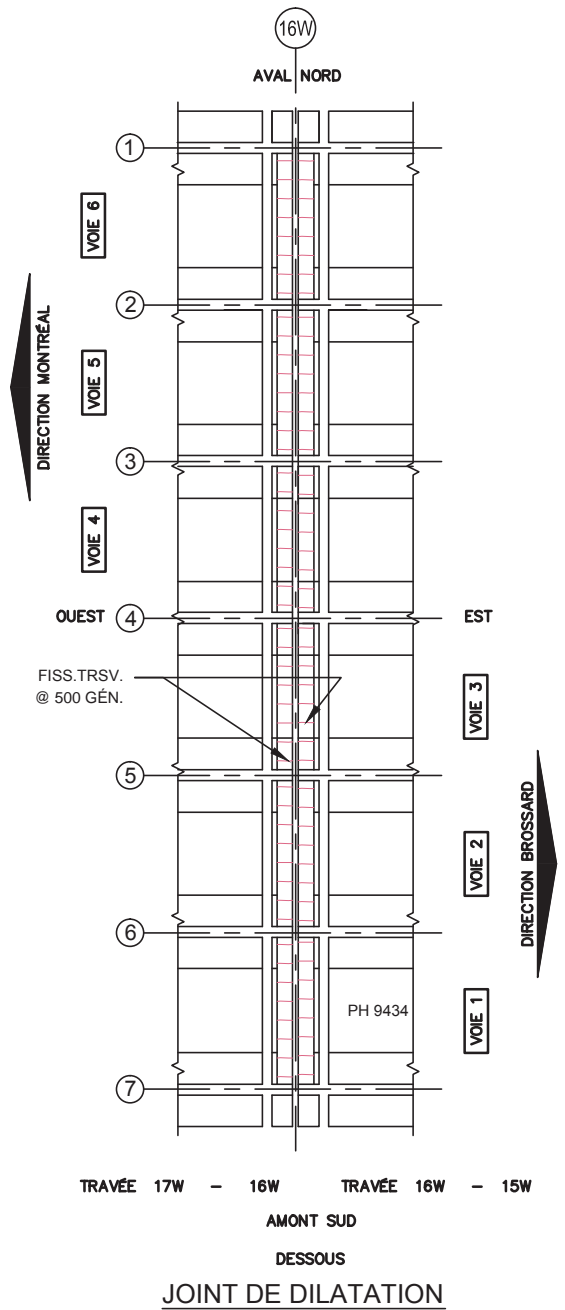
Commentaire(s):  
 3- GARNITURE: ACCUMULATION DE DÉBRIS TYP.  
 4- PROFILÉS: CORROSION MOYENNE

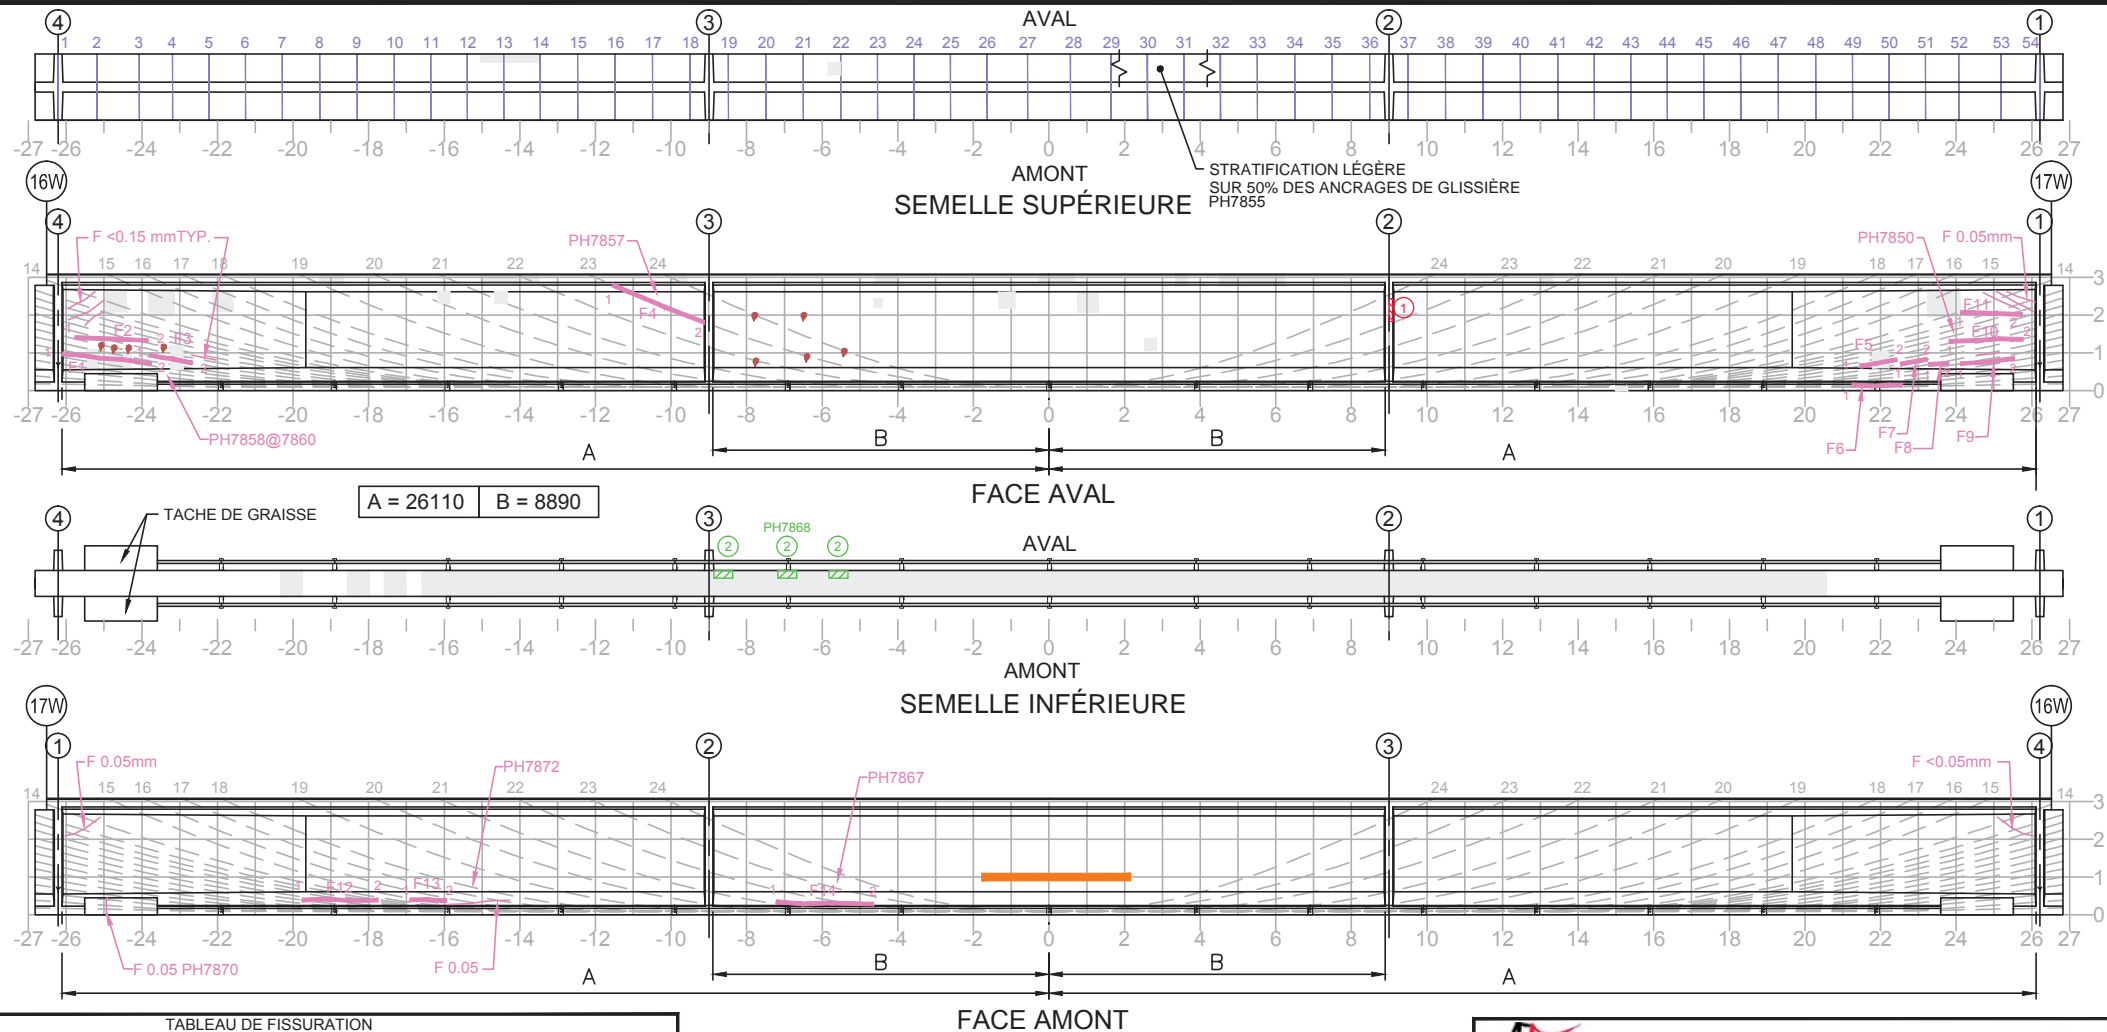
Commentaire(s):  
 1. BE + ACV 100x600  
 2. 3-DEL 500x100 DANS LA RÉPARATION  
 - CÔTÉ EXTÉRIEUR AVANT : TR TYPIQUE SUR 5% DE LA LONGUEUR TOTALE  
 - 2014: TRAVAUX EN COURS, FISSURES NON VISIBLES/ NON MESURABLES,  
 DONNÉES REPORTÉES DE LA DERNIÈRE INSPECTION.  
 CEC = 1, MINIMUM DE CINQ (5) CÂBLES AFFECTÉS PAR LA CORROSION POUVANT AFFECTER LA CAPACITÉ À SUPPORTER LES CHARGES DE FAÇON TRÈS IMPORTANTE;

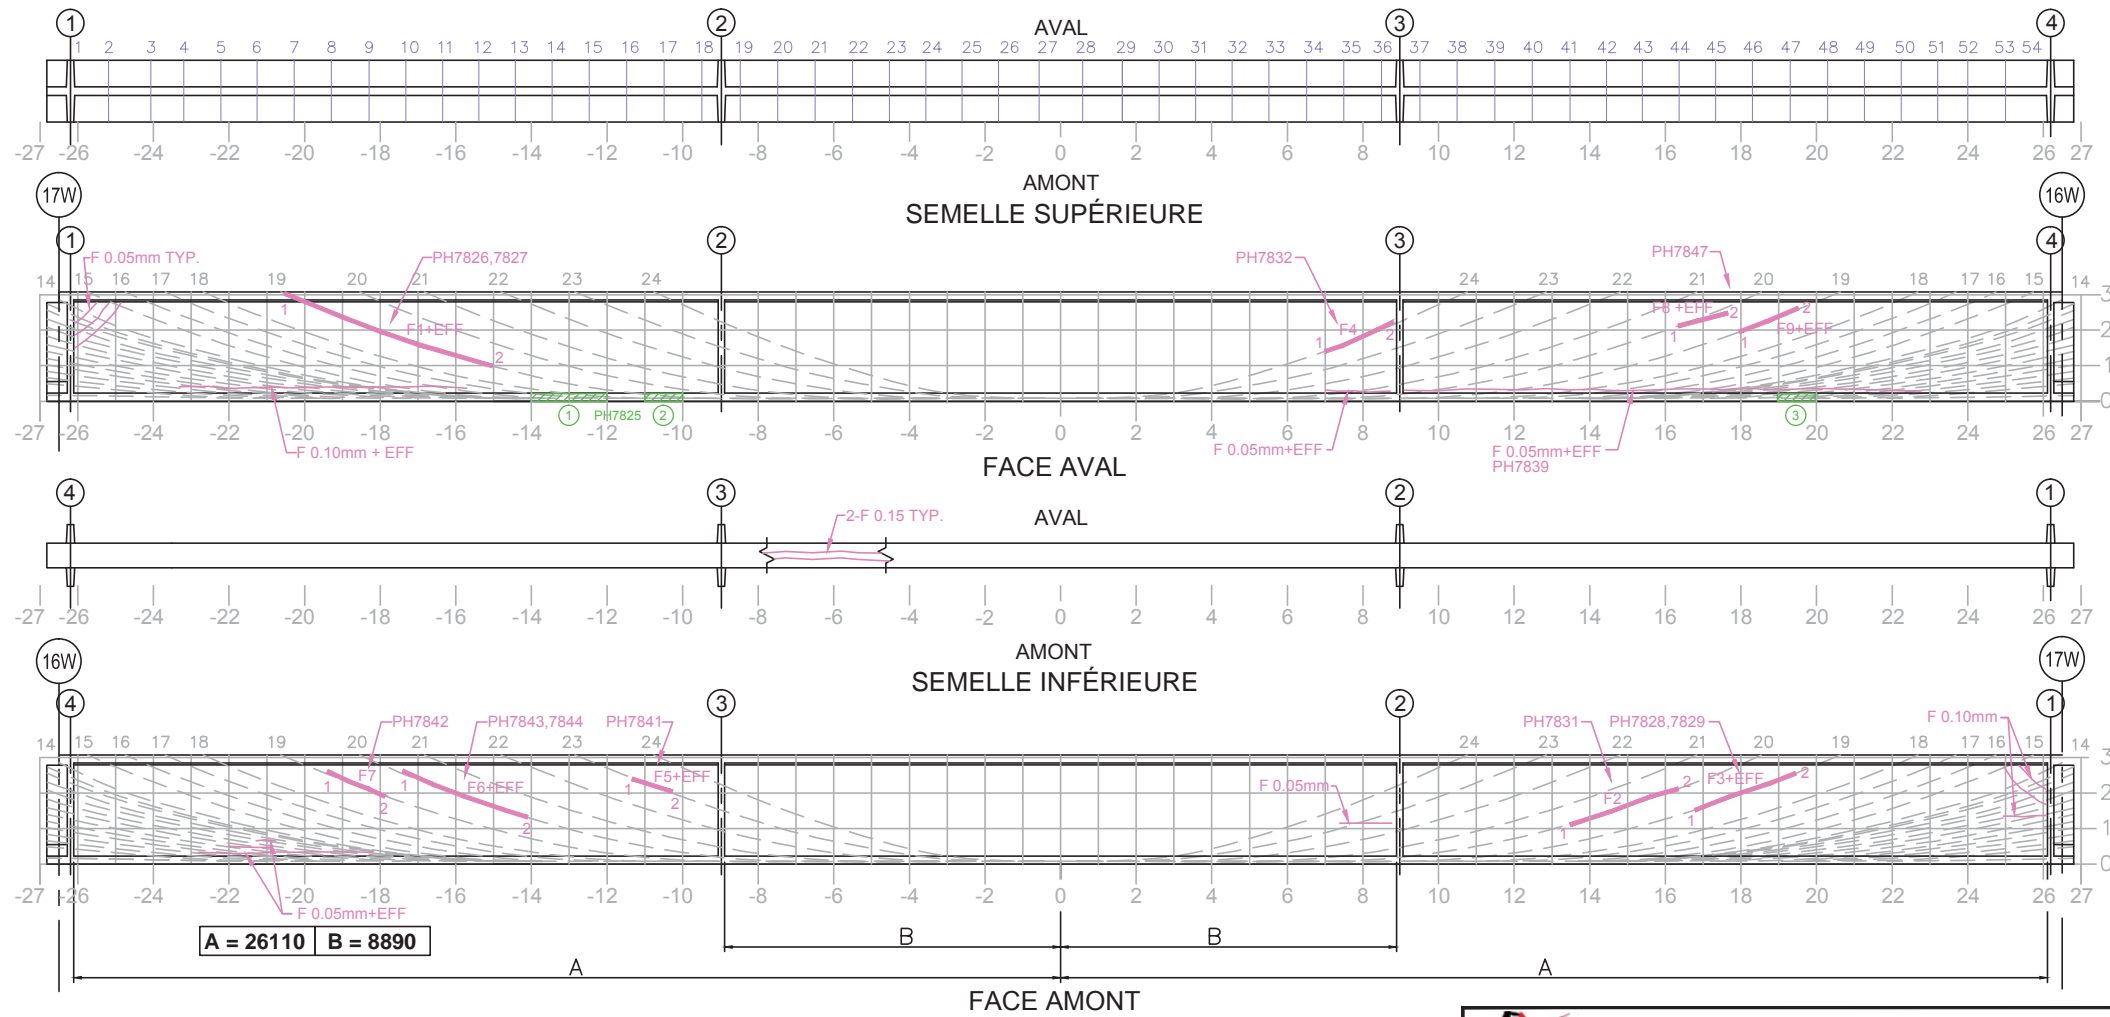
Élément: POUTRE P3

- CEC = 2, MINIMUM DE QUATRE (4) CÂBLES AFFECTÉS PAR LA CORROSION POUVANT AFFECTER LA CAPACITÉ À SUPPORTER LES CHARGES DE FAÇON IMPORTANTE;
