# Pont Champlain Inspections générales et détaillées des sections 5 et 7 (2014)

## Volume 2

N/Réf. : P-0006797 | M03474

Volume 2 – Chapitre 3 : Fiches d'inspections détaillées

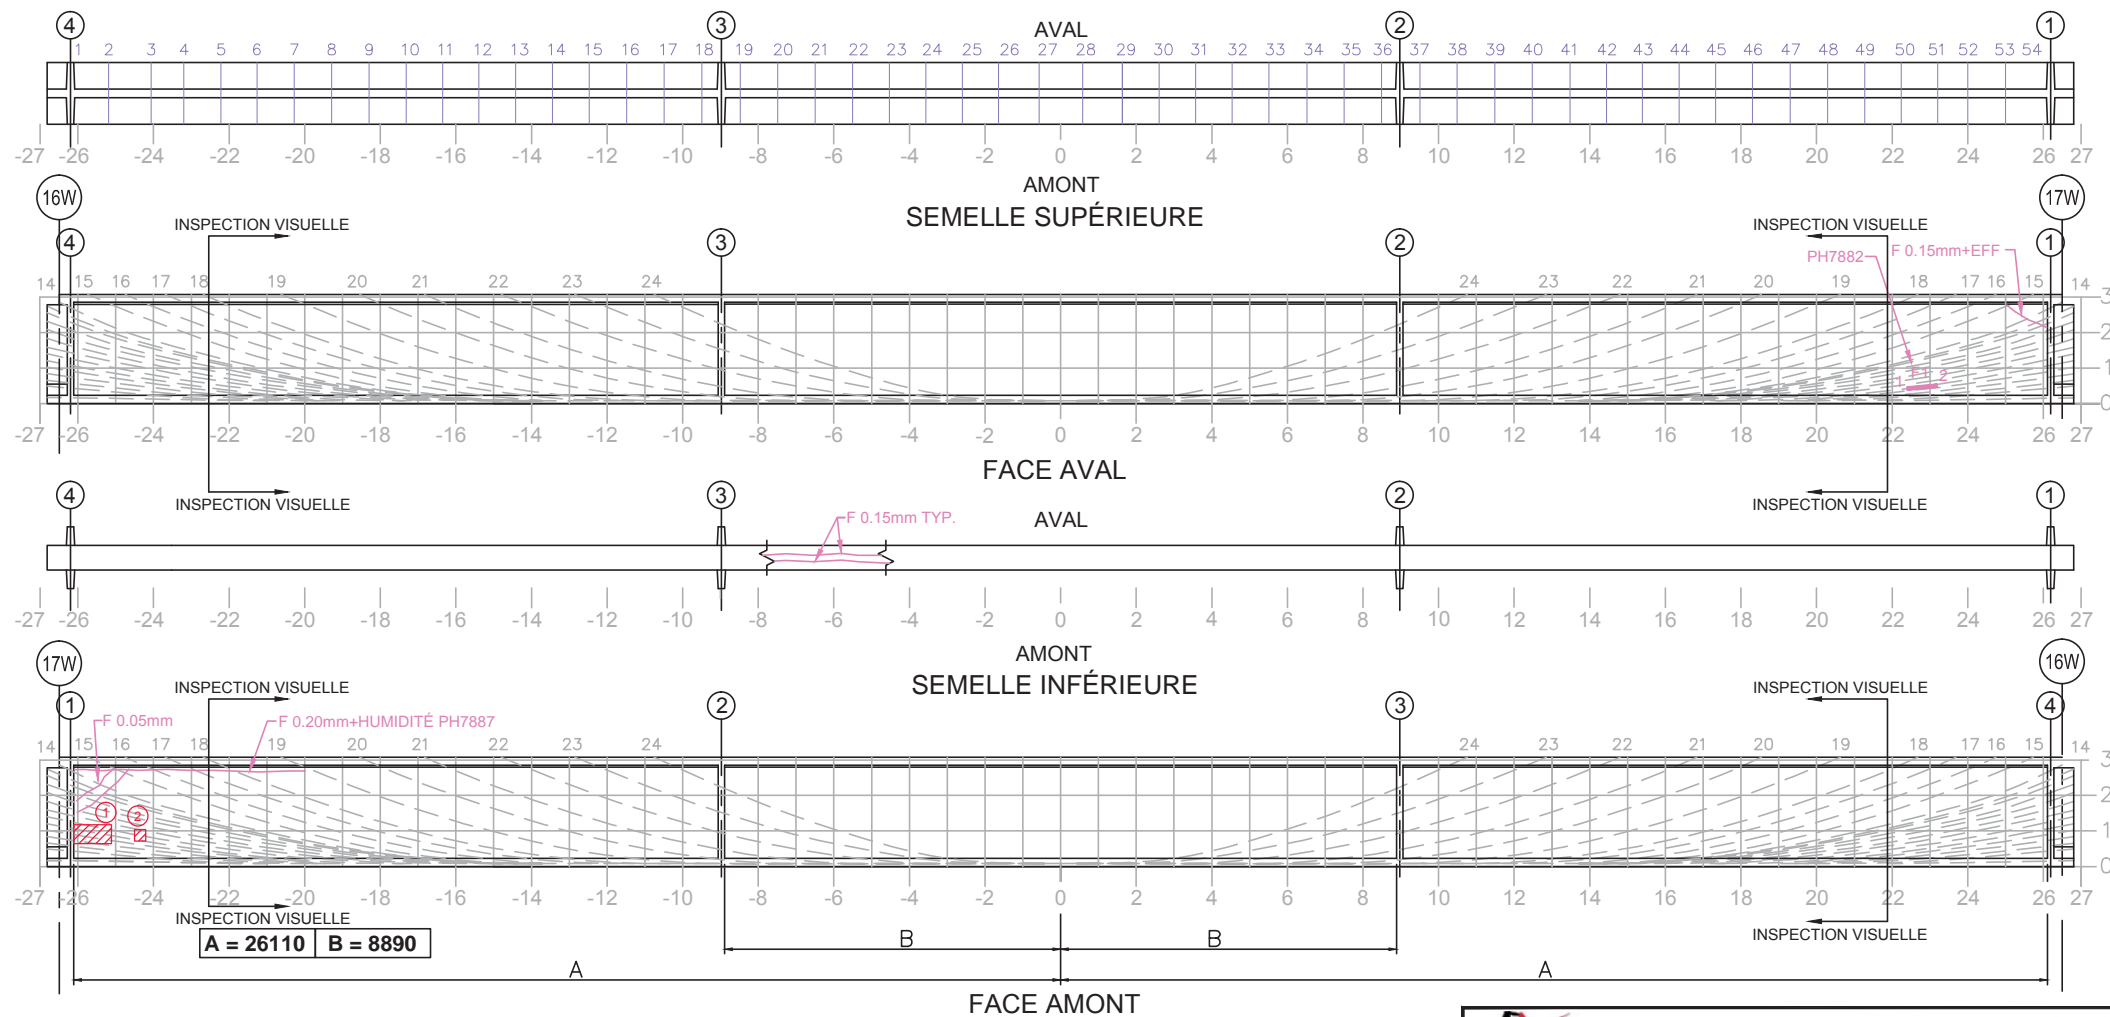
Élément	Total Inspecté	Unité	État du matériau				CEC
			A	B	C	D	
POUTRE P5	415	m <sup>2</sup>	93	6	1	0	4
Inspecté par:	H.B./J.V.		Section: SECTION 5				
Date:	2014-10-15		Localisation: 16W-17W				
			Élément: POUTRE P5

Commentaire(s):  
 1. ECL 1000x500  
 2. ECL 300x300

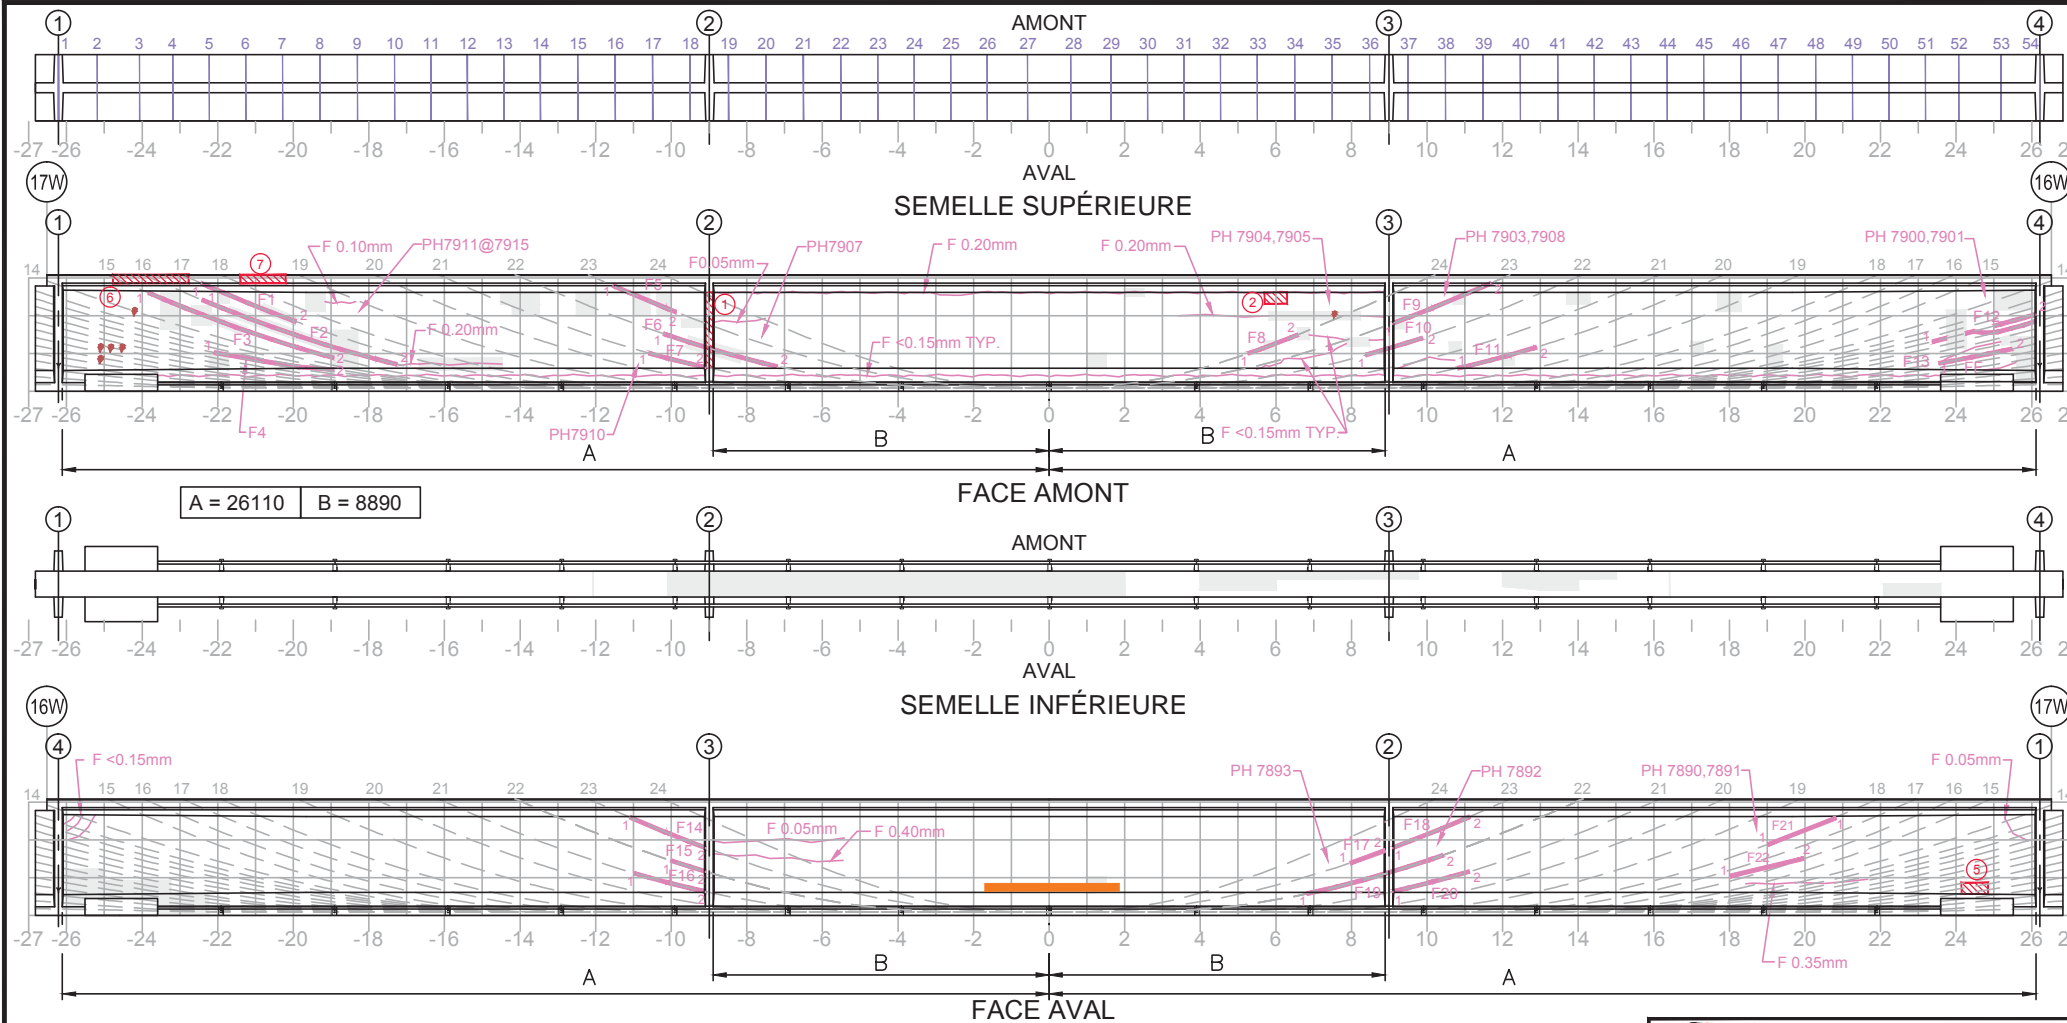
Inspecté par: H.B./J.V. Section: SECTION 5  
 Date: 2014-10-15 Localisation: 16W-17W  
 Élément: POUTRE P6

- Commentaire(s):
1. ECL + AVC 200x200
  2. DEL + ECL 600x300
  5. ECL + AVC 700x300
  6. E.I. ECL + AVC 2000x250
  7. E.I. ECL + AVC 1200x250

CÔTÉ EXTÉRIEUR AMONT: DEL + ECL  
 PAR ENDOITS + TR TYPIQUE SUR □  
 DE LA LONGUEUR TOTALE

2014: TRAVAUX EN COURS, FISSURES NON VISIBLES/ NON MESURABLES, DONNÉES REPORTÉES DE LA DERNIÈRE INSPECTION.

- CEC=1, MINIMUM DE ONZE (11) CÂBLES AFFECTÉS PAR LA CORROSION POUVANT AFFECTER LA CAPACITÉ À SUPPORTER LES CHARGES DE FAÇON TRÈS IMPORTANTE;

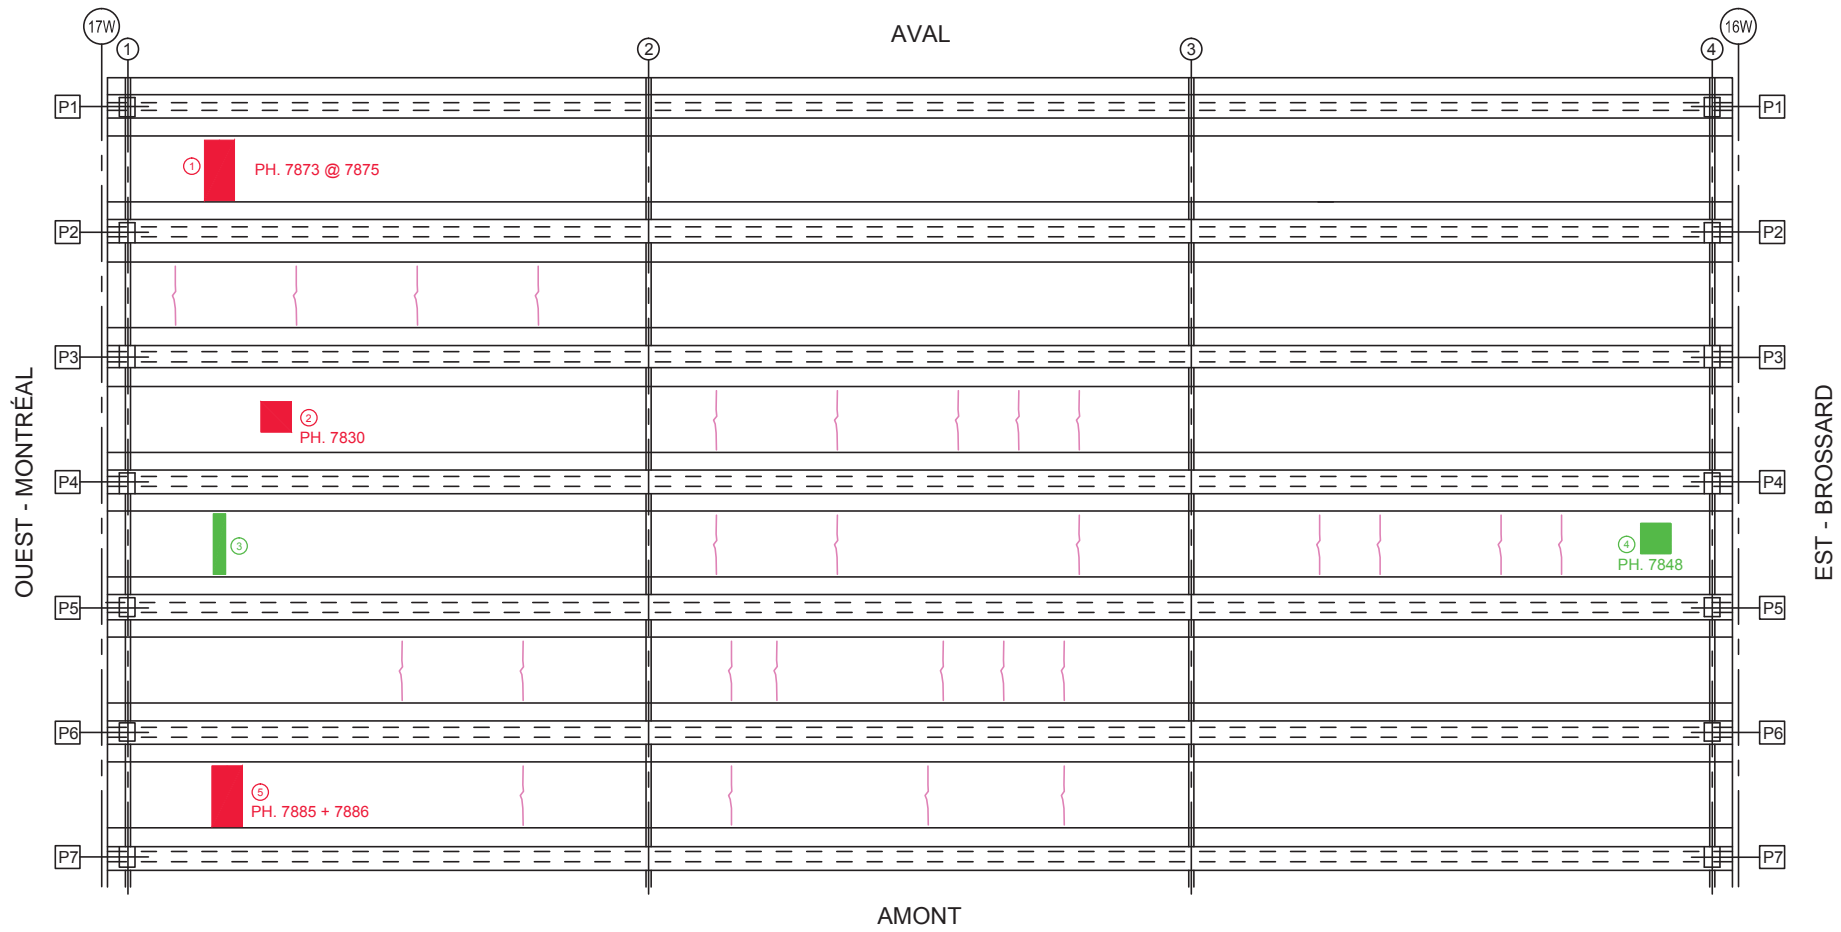
- 1. EN RÉPARATION 1000X2000GAINÉ PERFORÉE, CORROSION DE 3 FILS TRÈS IMPORTANTE
- 2. EN RÉPARATION 1000X1000
- 3. EN RÉPARATION 400X2000
- 4. EN RÉPARATION 1000X1000
- 5. EN RÉPARATION 1000x1000 + 3FILS SECTIONNÉS
- 2014: TRAVAUX EN COURS, INSPECTION VISUELLE SEULEMENT.
- CÔTÉ EXTÉRIEURES: DÉFAUTS ET REMARQUES SUR LES FICHES DES POUTRES P1 ET P7
- CEC 1: EXTRÉMITÉ OUEST, HYPOTHÈSE DE PLUS DE 1,5 CÂBLES PERDUS DANS UN INTERVALLE DE 6 M.

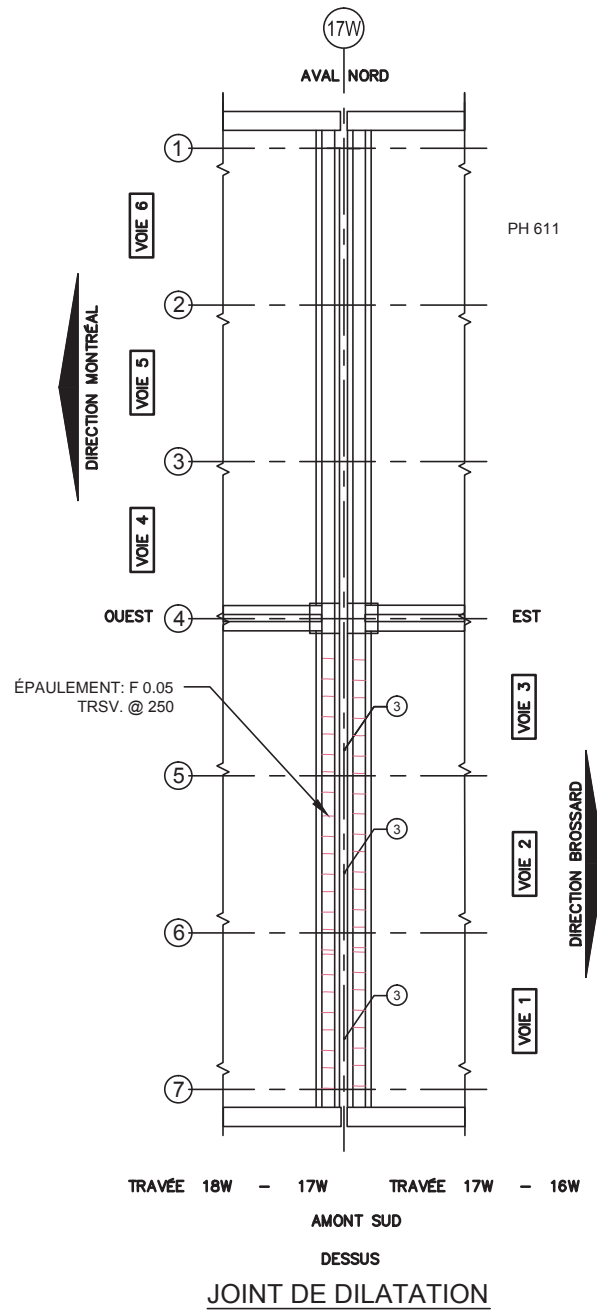
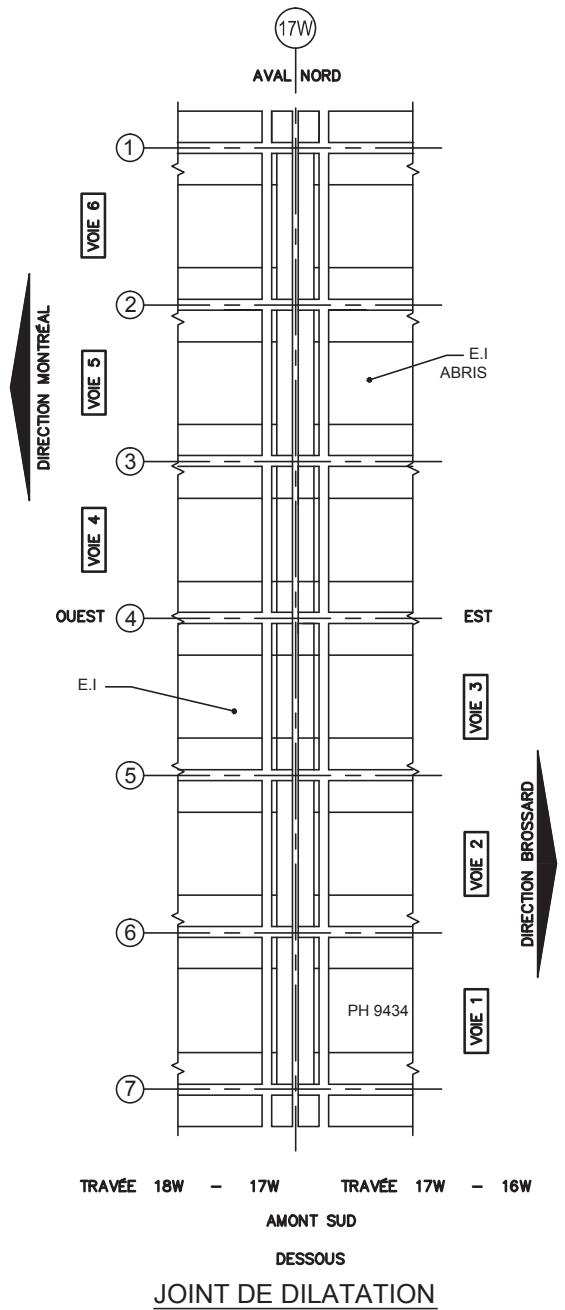
Inspecté par:	M.A.P./A.F.	H.B./J.V.	Section:	SECTION 5
Date:	2014-10-14	2014-10-15	Localisation:	17W
			Élément:	APPAREILS D'APPUI

Commentaire(s):  
 3- GARNITURE: ACCUMULATION DE DÉBRIS TYP.  
 \_\_\_\_\_  
 \_\_\_\_\_  
 \_\_\_\_\_  
 JOINT DE DILATATION REMPLACÉ . BON ÉTAT GÉNÉRAL  
 \_\_\_\_\_  
 \_\_\_\_\_

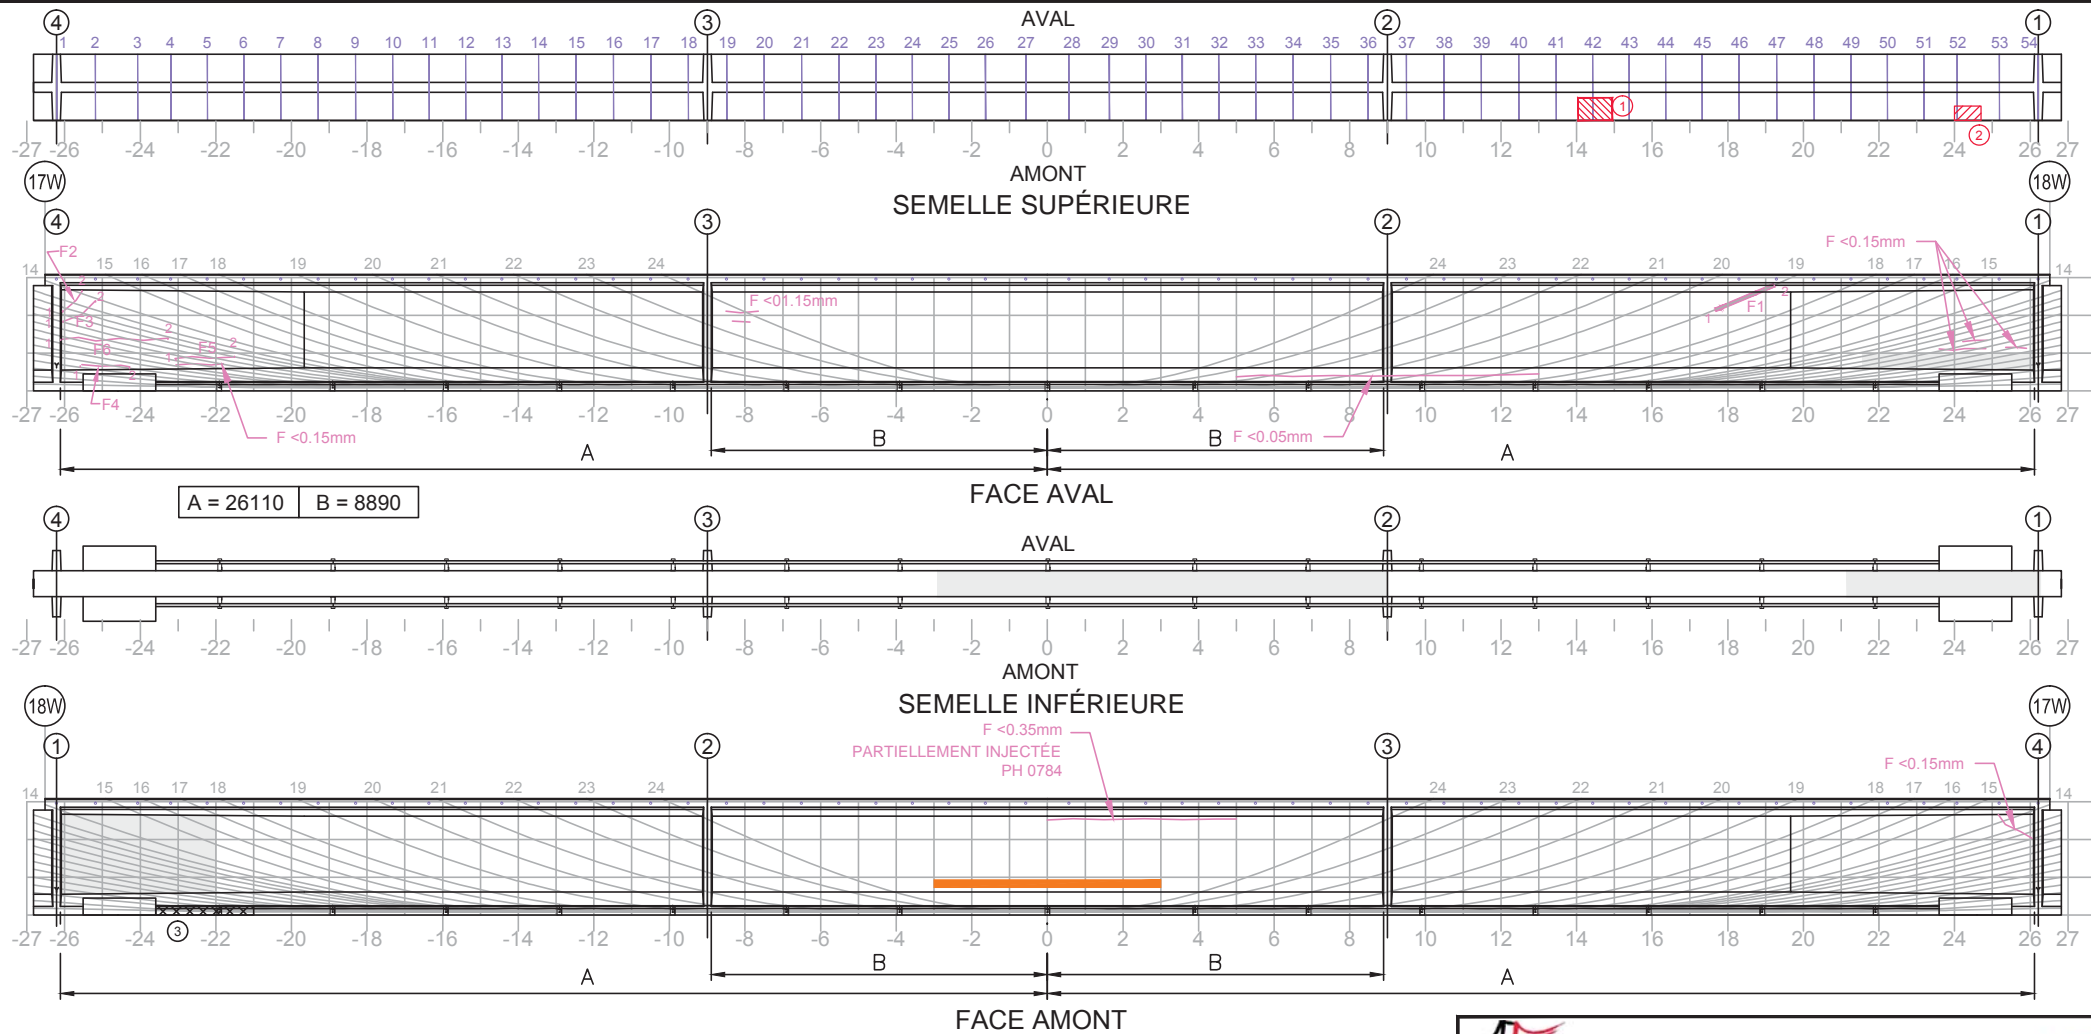
- ECL + AVC 900x600 ( EN COURS DE RÉPARATION )
  - ECL + AVC 700x400
  - ECL + AVC 2600x300 ( EN COURS DE RÉPARATION )
- CÔTÉ EXTÉRIEUR AVAL : BEL+ ECL+AVC PAR ENDROITS + DÉSAGRÉGATION JUSQU'A TRÈS IMPORTANT.
- ATTACHES DES PTE ENLEVÉES PENDANT LES TRAVAUX.
- CEC POUTRE BASÉE SUR L'INSPECTION ET L'ÉVALUATION DE L'INGÉNIEUR SELON LES PROBABILITÉS DE DÉTÉRIORATION: MINIMUM DE 3 CÂBLES AFFECTÉS PAR LA CORROSION.(CONSIDERANT F1 ET LES FISSURES HORIZONTALE AUX L'APPUIS)

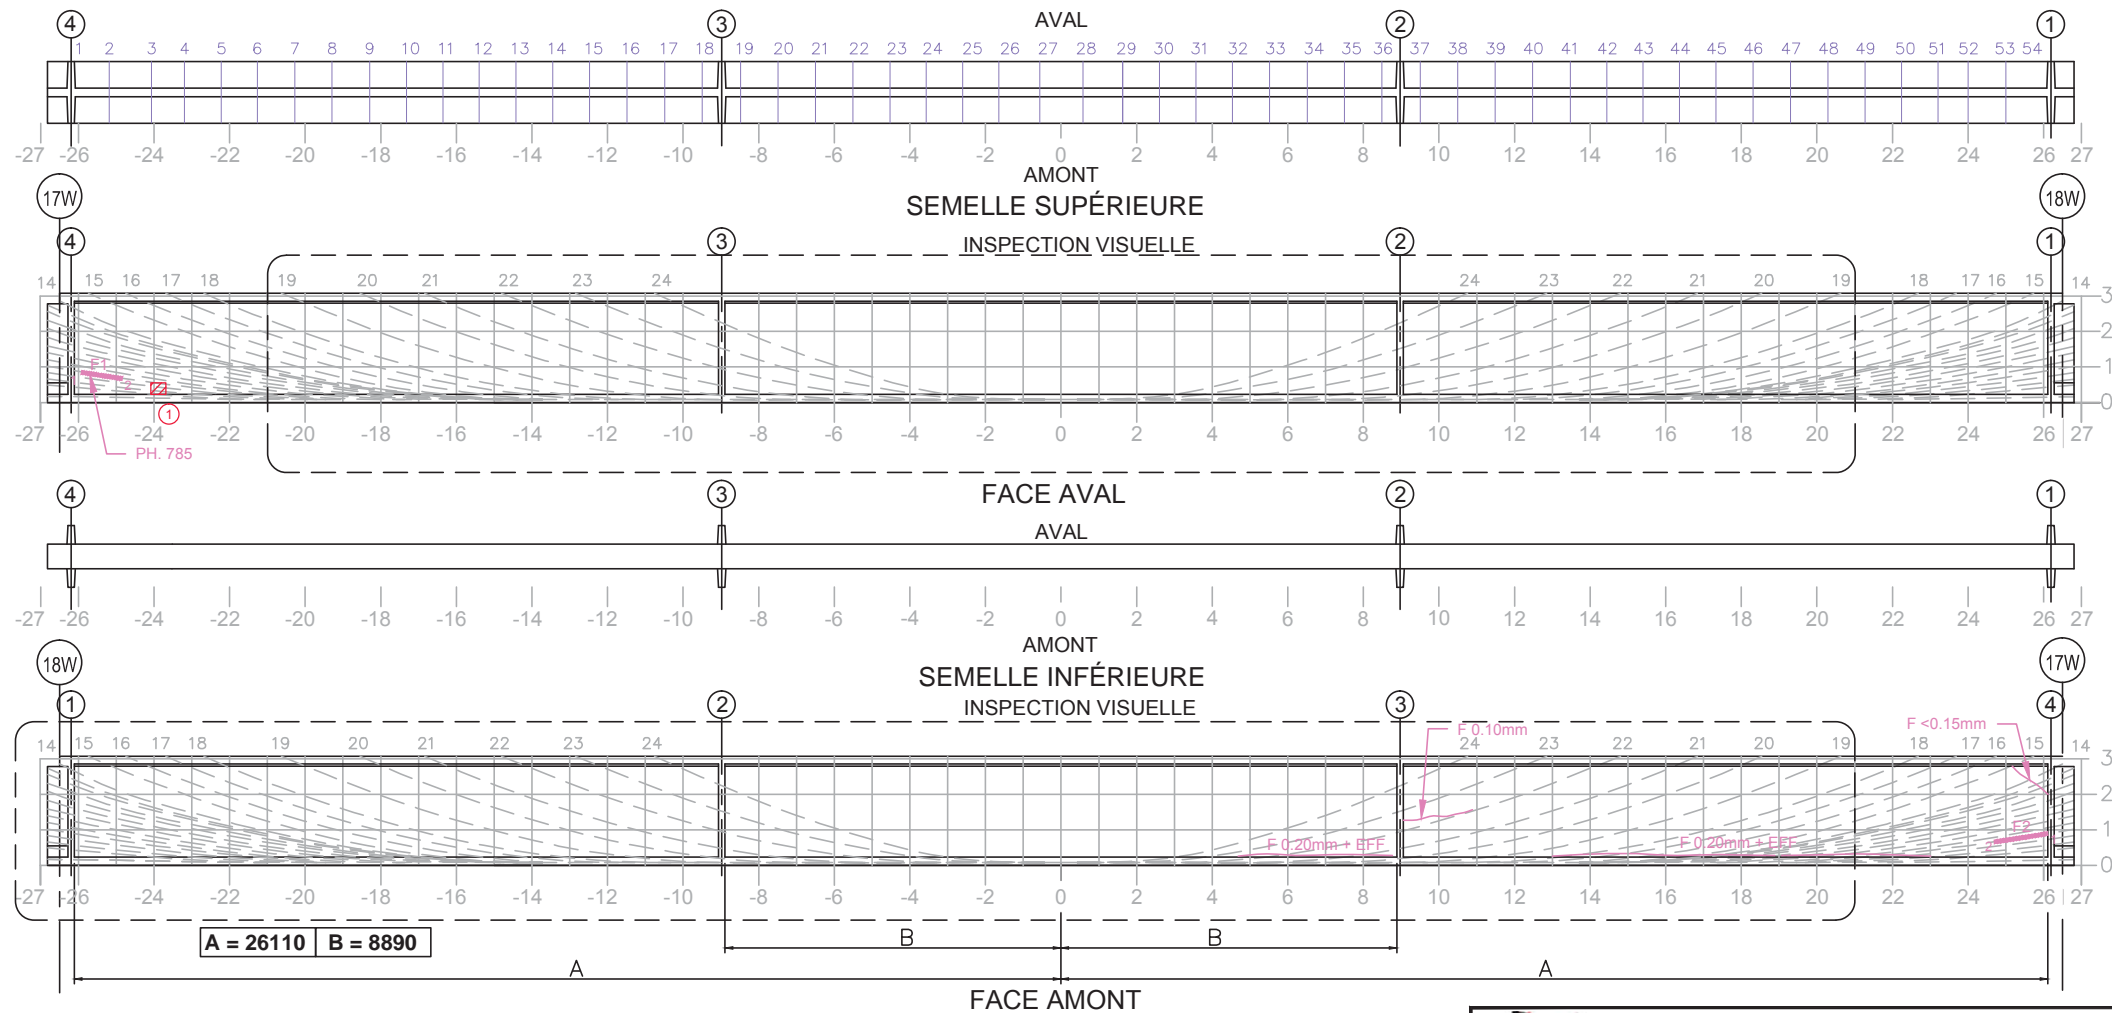
Commentaire(s):  
 1. ECL + AVC 400X300  
 - INSPECTION VISUELLE ET DÉTAILLÉE

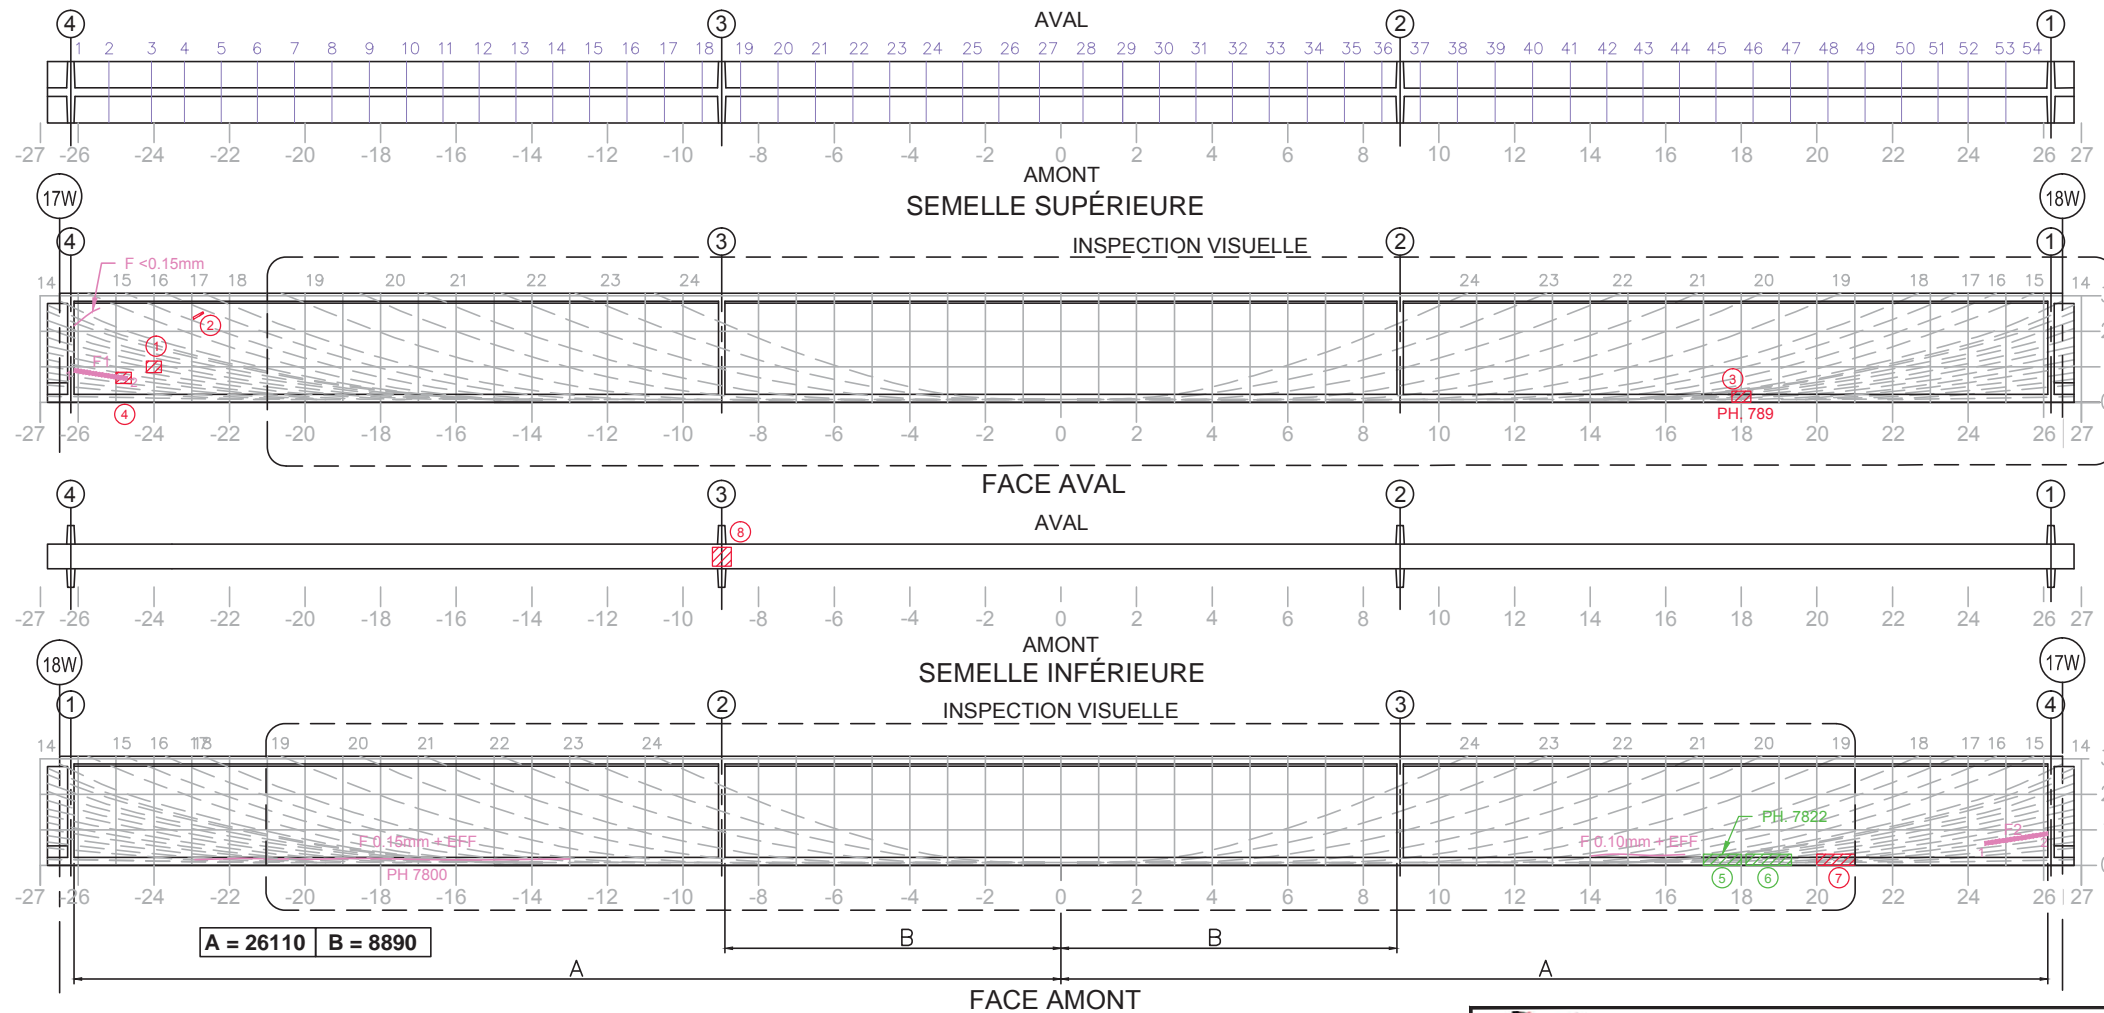
Section: **SECTION 5**  
 Localisation: **17W-18W**  
 Élément: **POUTRE P2**

- Commentaire(s):
- ECL + AVC 400x300
  - ECL + AVC 300x50
  - ECL + AVC 500x300
  - ECL + AVC 400x300
  - DEL 1200x300
  - DEL 1000x300
  - ECL + AVC 1000x300
  - ECL 500x500
- INSPECTION DÉTAILLÉE ET VISUELLE

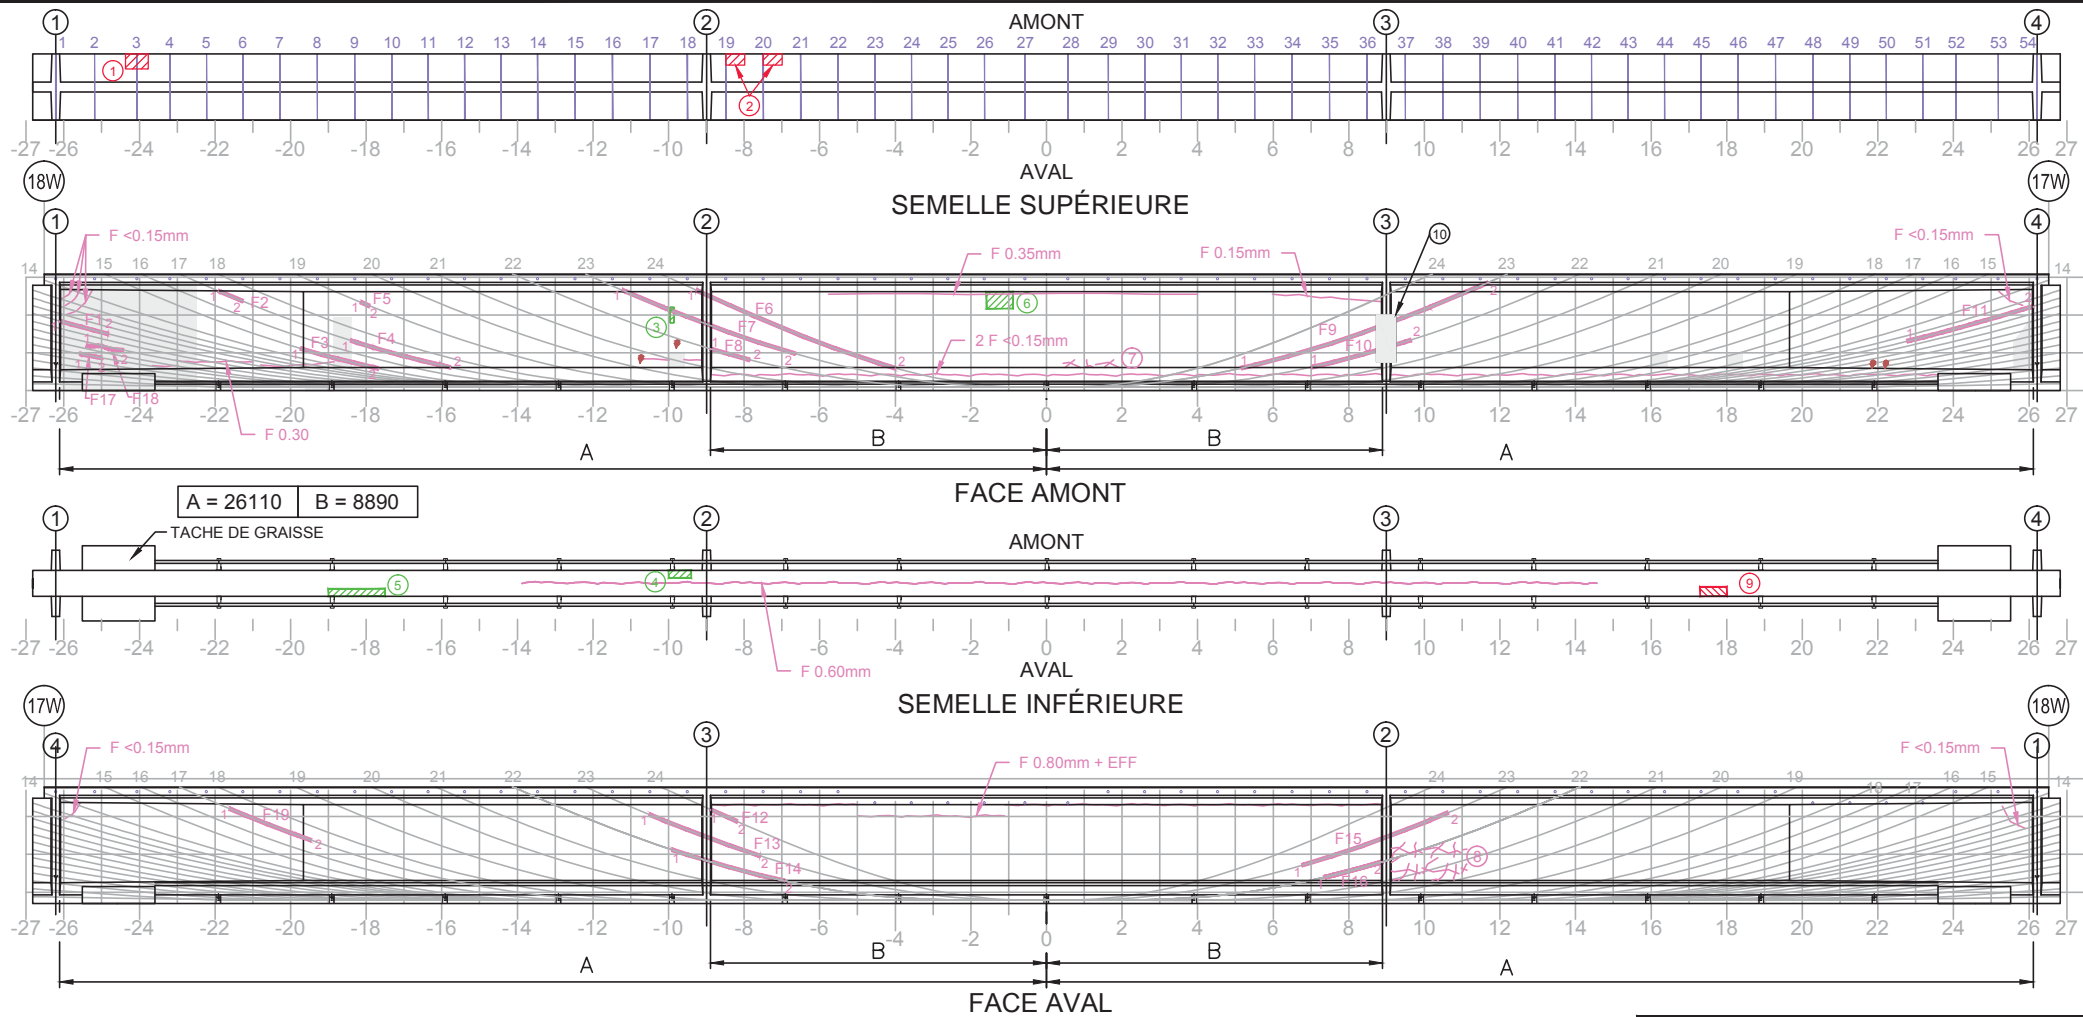
Élément: POUTRE P6

- 1. ECL + 600x400
- 2. ECL + AVC 500x300
- 3. DEL 400x100
- 4. DEL 600x200
- 5. DEL 1500x200
- 6. DEL 700x450
- 7. FISSURES POLYGONALES <0.15 SUR 1500X200
- 8. FISSURES POLYGONALES <0.15 SUR 2000X1000
- 9. ECL + ÉTRIER SECTIONNÉ 700x250 (RÉPARATION EN COURS)

-CÔTÉ EXTÉRIEUR AMONT: DEL + ECL PAR ENDOITS

- CEC=1, MINIMUM DE HUIT (8) CÂBLES AFFECTÉS PAR LA CORROSION POUVANT AFFECTER LA CAPACITÉ À SUPPORTER LES CHARGES DE FAÇON TRÈS IMPORTANTE;

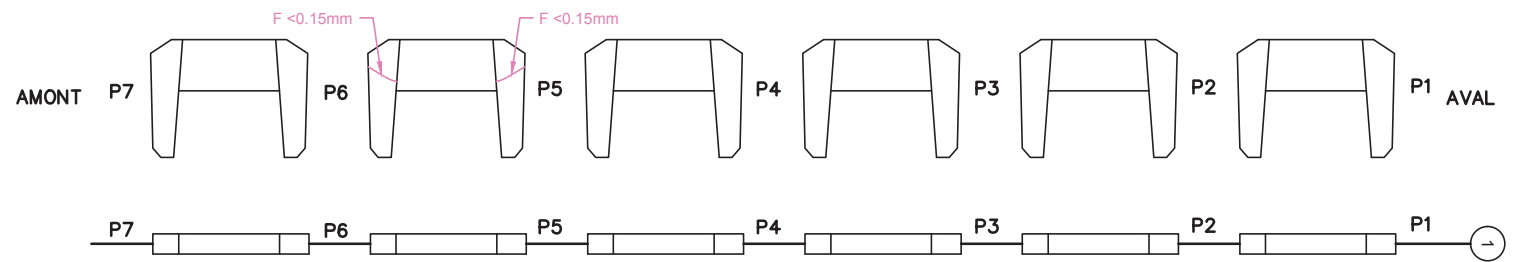
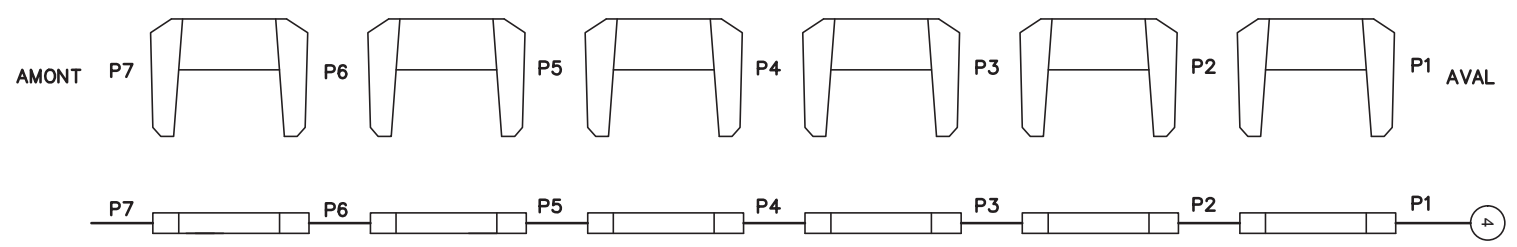
Élément: POUTRE P7

Commentaire(s):  
 1. 2 x DEL 300x300  
 \_\_\_\_\_  
 \_\_\_\_\_  
 \_\_\_\_\_  
 \_\_\_\_\_  
 \_\_\_\_\_

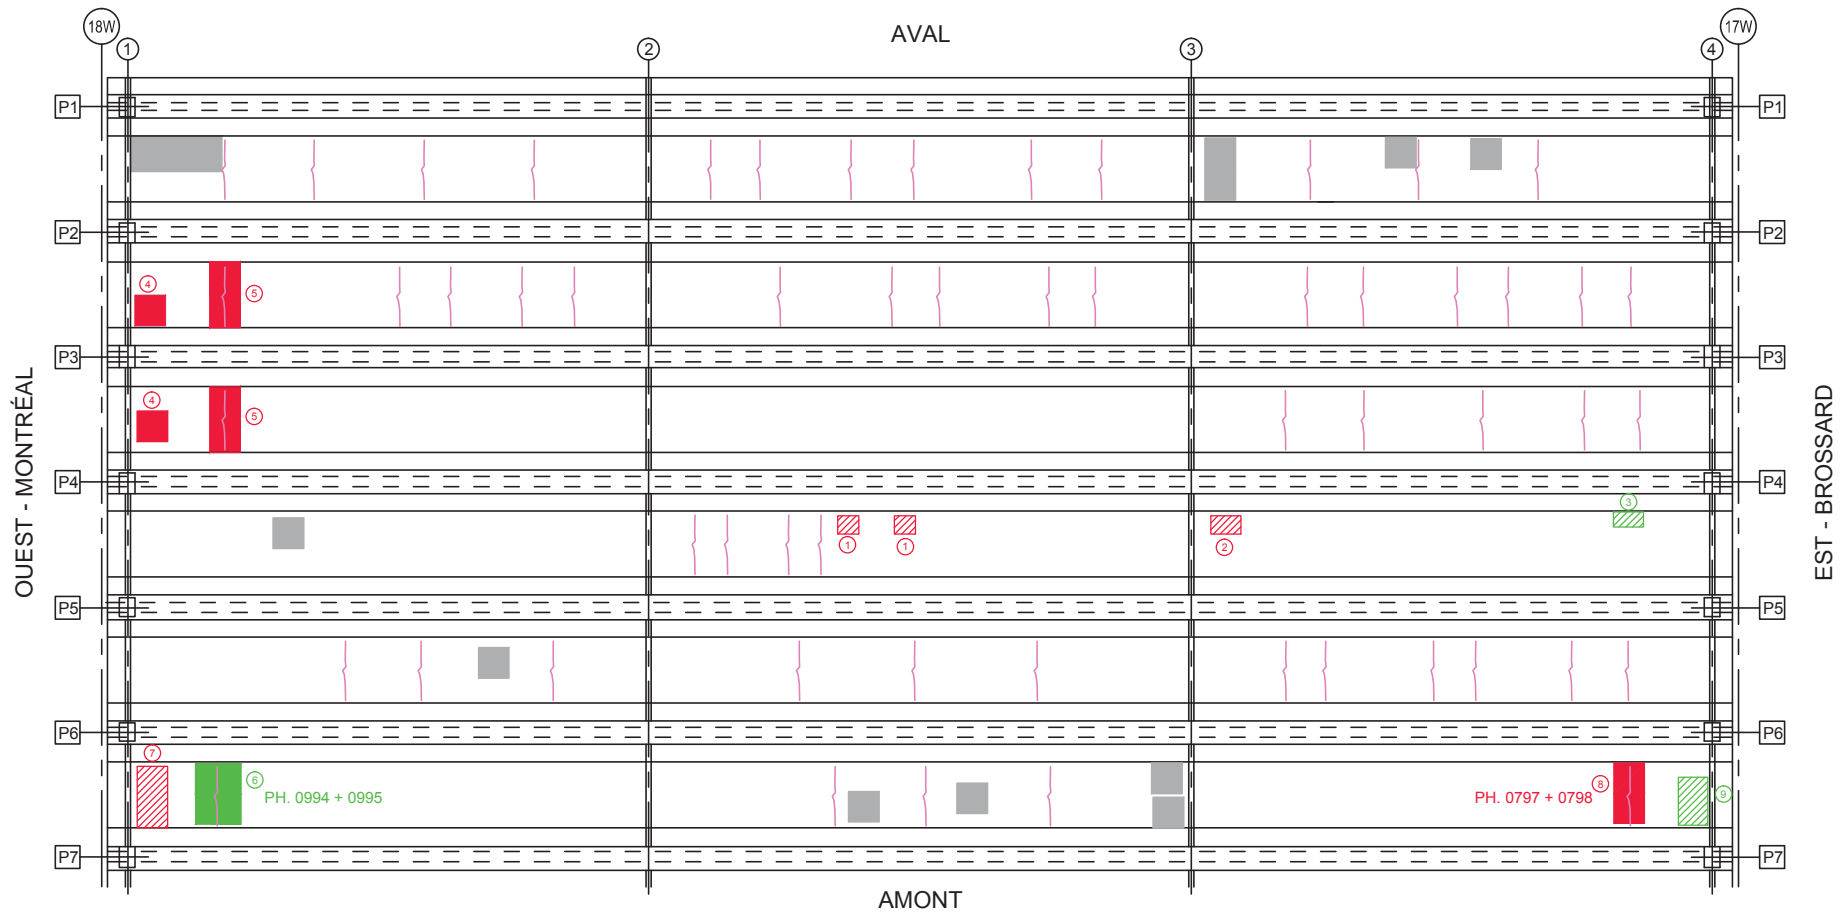
- CEC 1: EXTRÉMITÉS EST ET OUEST, HYPOTHÈSE DE PLUS DE 1,5 CÂBLES PERDUS DANS UN INTERVALLE DE 6 M.

- CEC=2 :DÉLAMINAGE, ÉCLATEMENT ET DÉSAGRÉGATION ALLANT JUSQU'À TRÈS IMPORTANTE EXPOSANT PAR ENDRITOIS LES ANCRAGES DE PRÉCONTRAÎNTE DE LA DALLE.

- Commentaire(s):
1. ECL 600x700 + DEL + AVC
  2. ECL 1000x300 + AVC
  3. DEL 1000x600
  4. ECL +2 FILS SECTIONNÉS 1000x1000 (RÉPARATION EN COURS)
  5. ECL + FILS SECTIONNÉS 1000x2000 (RÉPARATION EN COURS)
  6. DEL 1500x2000 (RÉPARATION EN COURS)
  7. ECL 1000x2000 (RÉPARATION EN COURS)
  8. ECL +4 FILS SECTIONNÉS 1000x2000 (RÉPARATION EN COURS)
  9. DEL 800x1500 (RÉPARATION EN COURS)
- CÔTÉ EXTÉRIEURES: DÉFAUTS ET REMARQUES SUR LES FICHES DES POUTRES P1 ET P7
- 2014: TRAVAUX EN COURS, INSPECTION VISUELLE SEULEMENT.

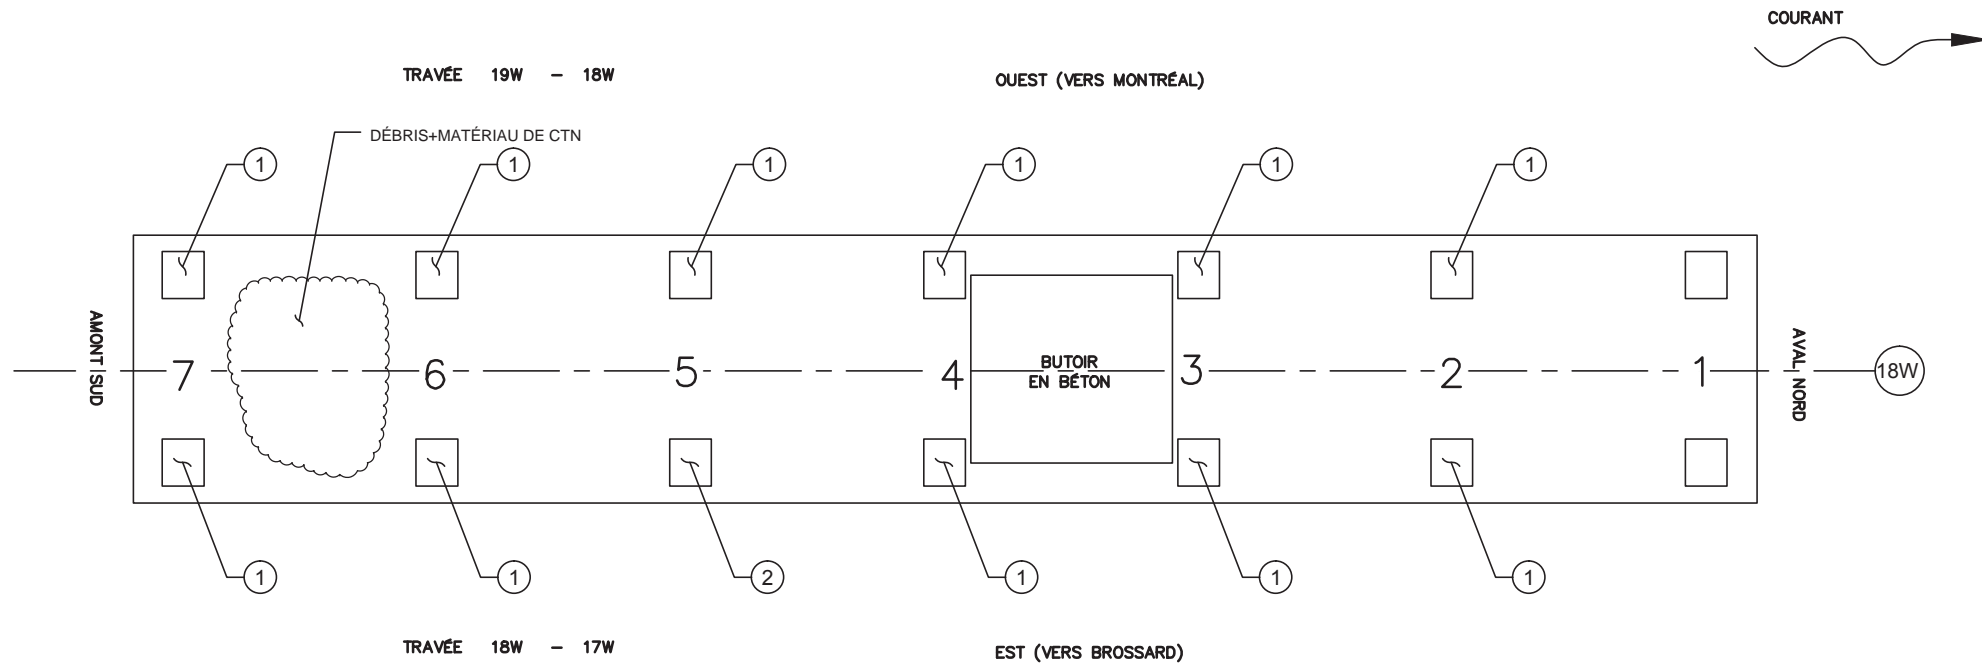
1. RENFLEMENT LÉGER DE L'ÉLASTOMÈRE

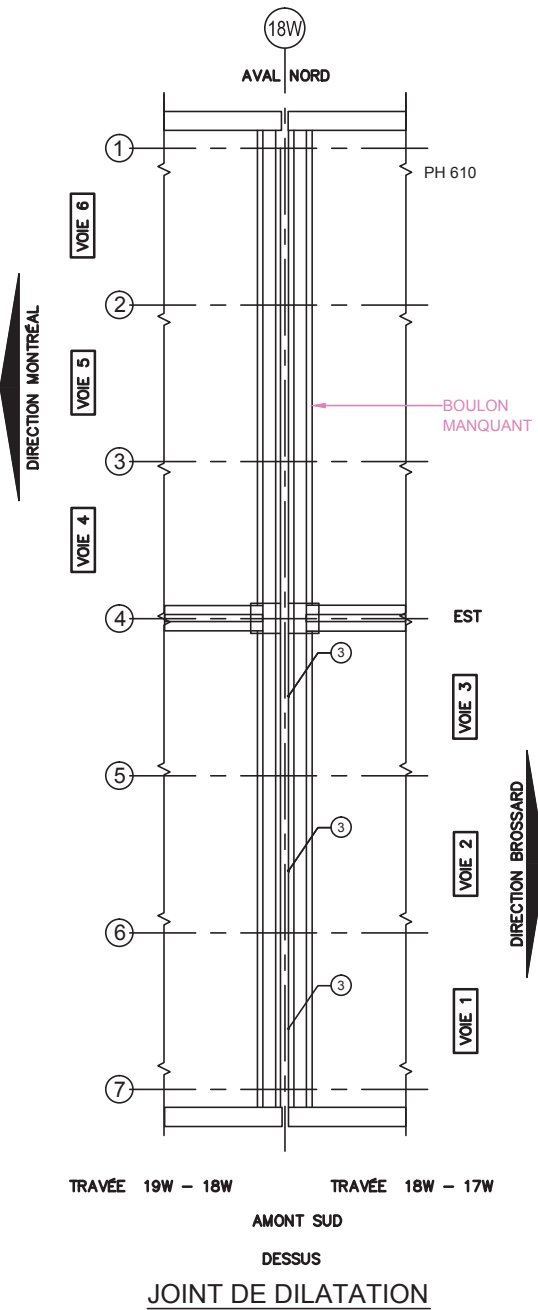
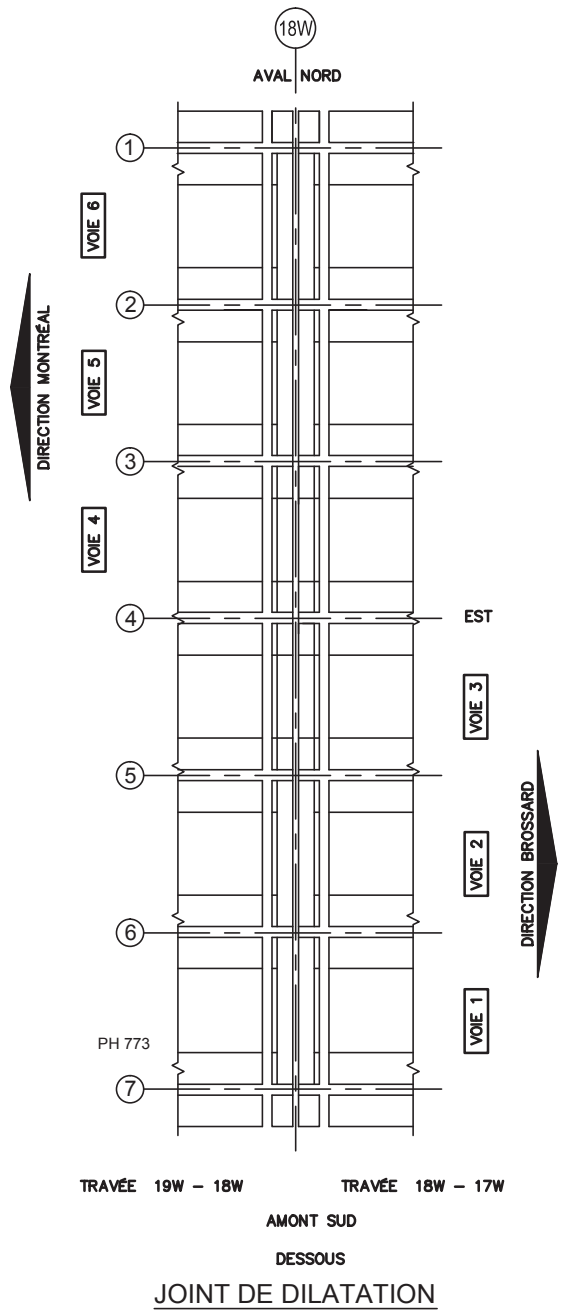
Commentaire(s):  
 3- GARNITURE: ACCUMULATION DE DÉBRIS TYP.  
 \_\_\_\_\_  
 \_\_\_\_\_  
 \_\_\_\_\_  
 JOINT DE DILATATION REMPLACÉ . BON ÉTAT GÉNÉRAL  
 \_\_\_\_\_  
 \_\_\_\_\_
