# Pont Champlain Inspections générales et détaillées des sections 5 et 7 (2014)

## Volume 2

N/Réf. : P-0006797 | M03474

Volume 2 – Chapitre 3 : Fiches d'inspections détaillées

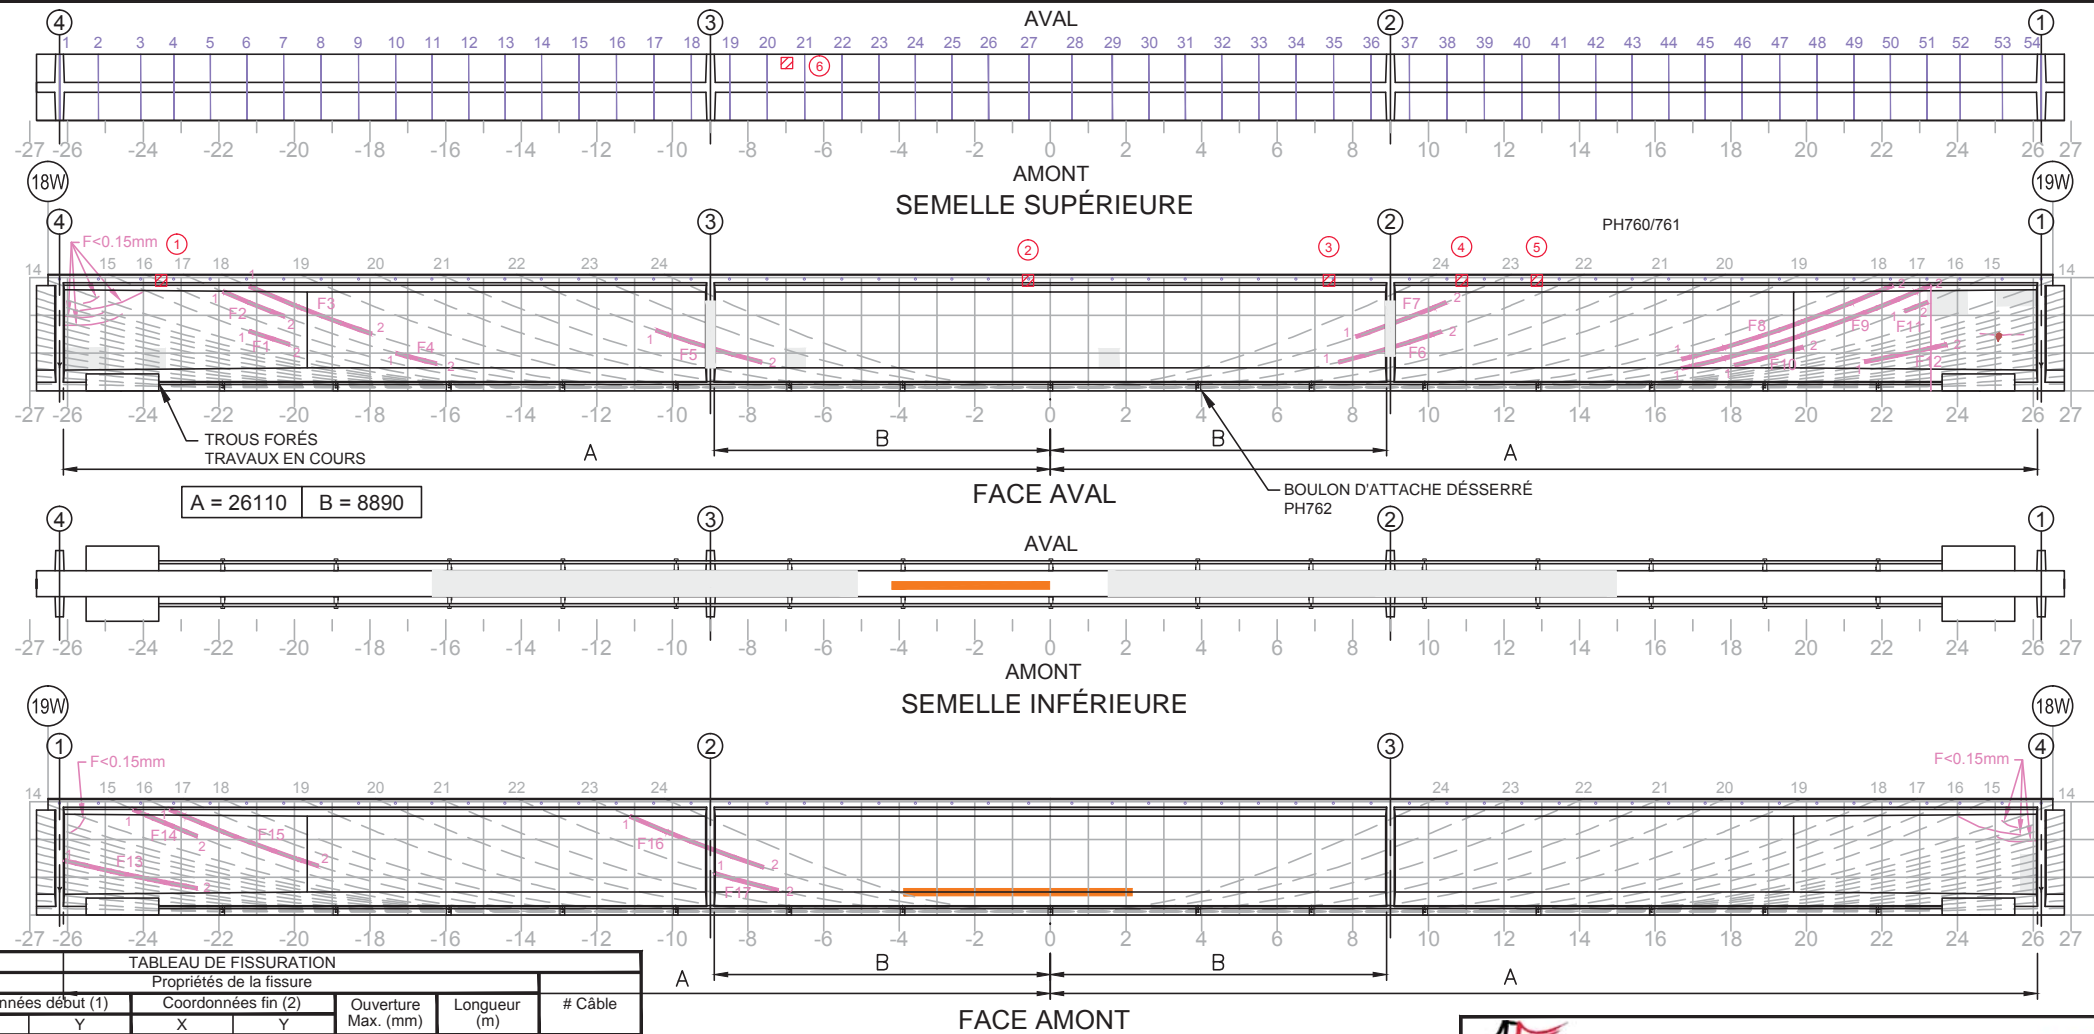
Commentaire(s):  
 2014 : TRAVAUX EN COURS, FISSURES NON VISIBLES/NON MESURABLES, DONNÉES REPORTÉES DE LA DERNIÈRE L'INSPECTION.  
 1. ECL 300x50  
 2. ECL+AVC+DÉSAG.MOY.@IMP. 400x100 + 600x50  
 3. ECL+DÉSAG.MOY.@IMP. 900x100  
 4. ECL+DEL 1200x200  
 5. ECL+AVC 1500x200  
 6. ECL+ AVC 300x100  
 -CEC=1, MINIMUM DE HUIT (8) CÂBLES AFFECTÉS PAR LA CORROSION POUVANT AFFECTER LA CAPACITÉ À SUPPORTER LES CHARGES DE FAÇON TRÈS IMPORTANTE

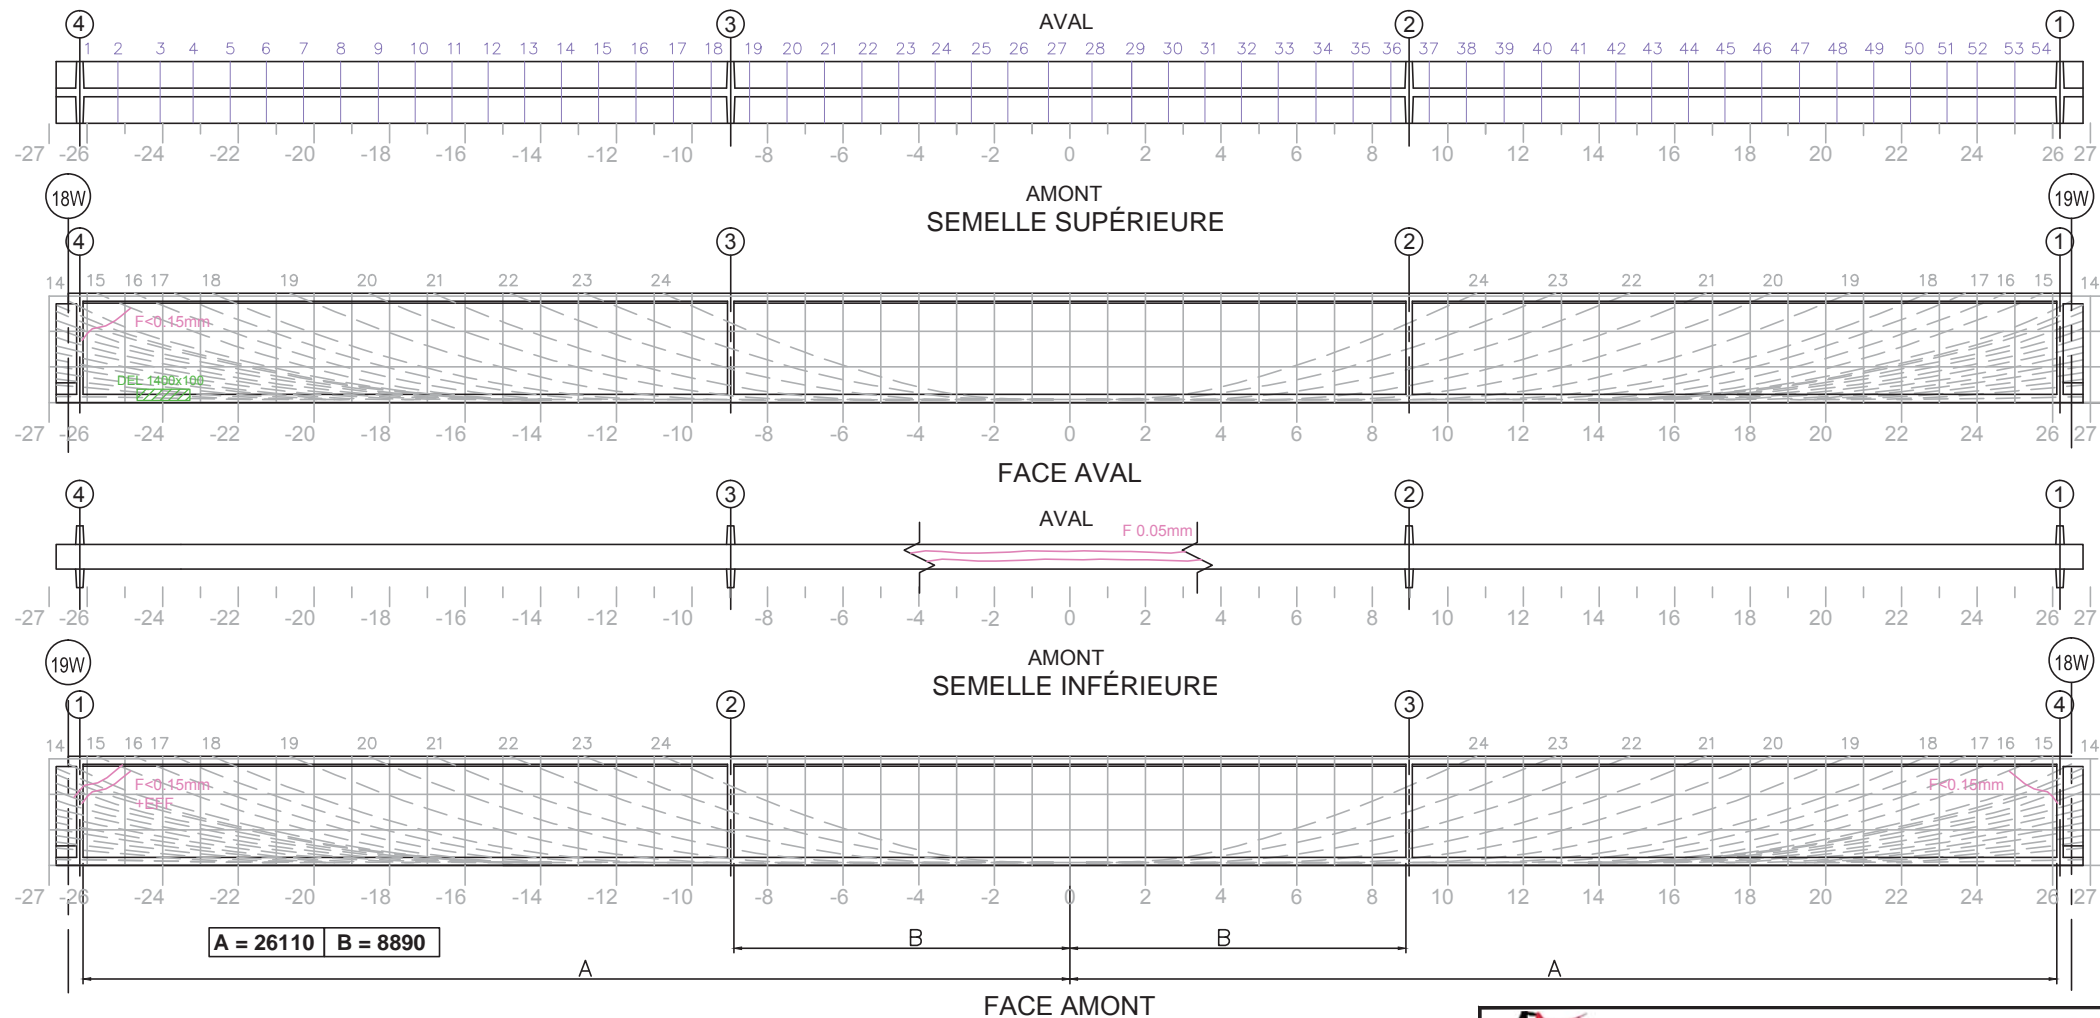
Inspecté par: M.A.P./A.F. Section: SECTION 5  
 Date: 2014-10-14 Localisation: 18W-19W  
 Élément: POUTRE P1

Commentaire(s):  
 2014 : TRAVAUX EN COURS, INSPECTION VISUELLE SEULEMENT.

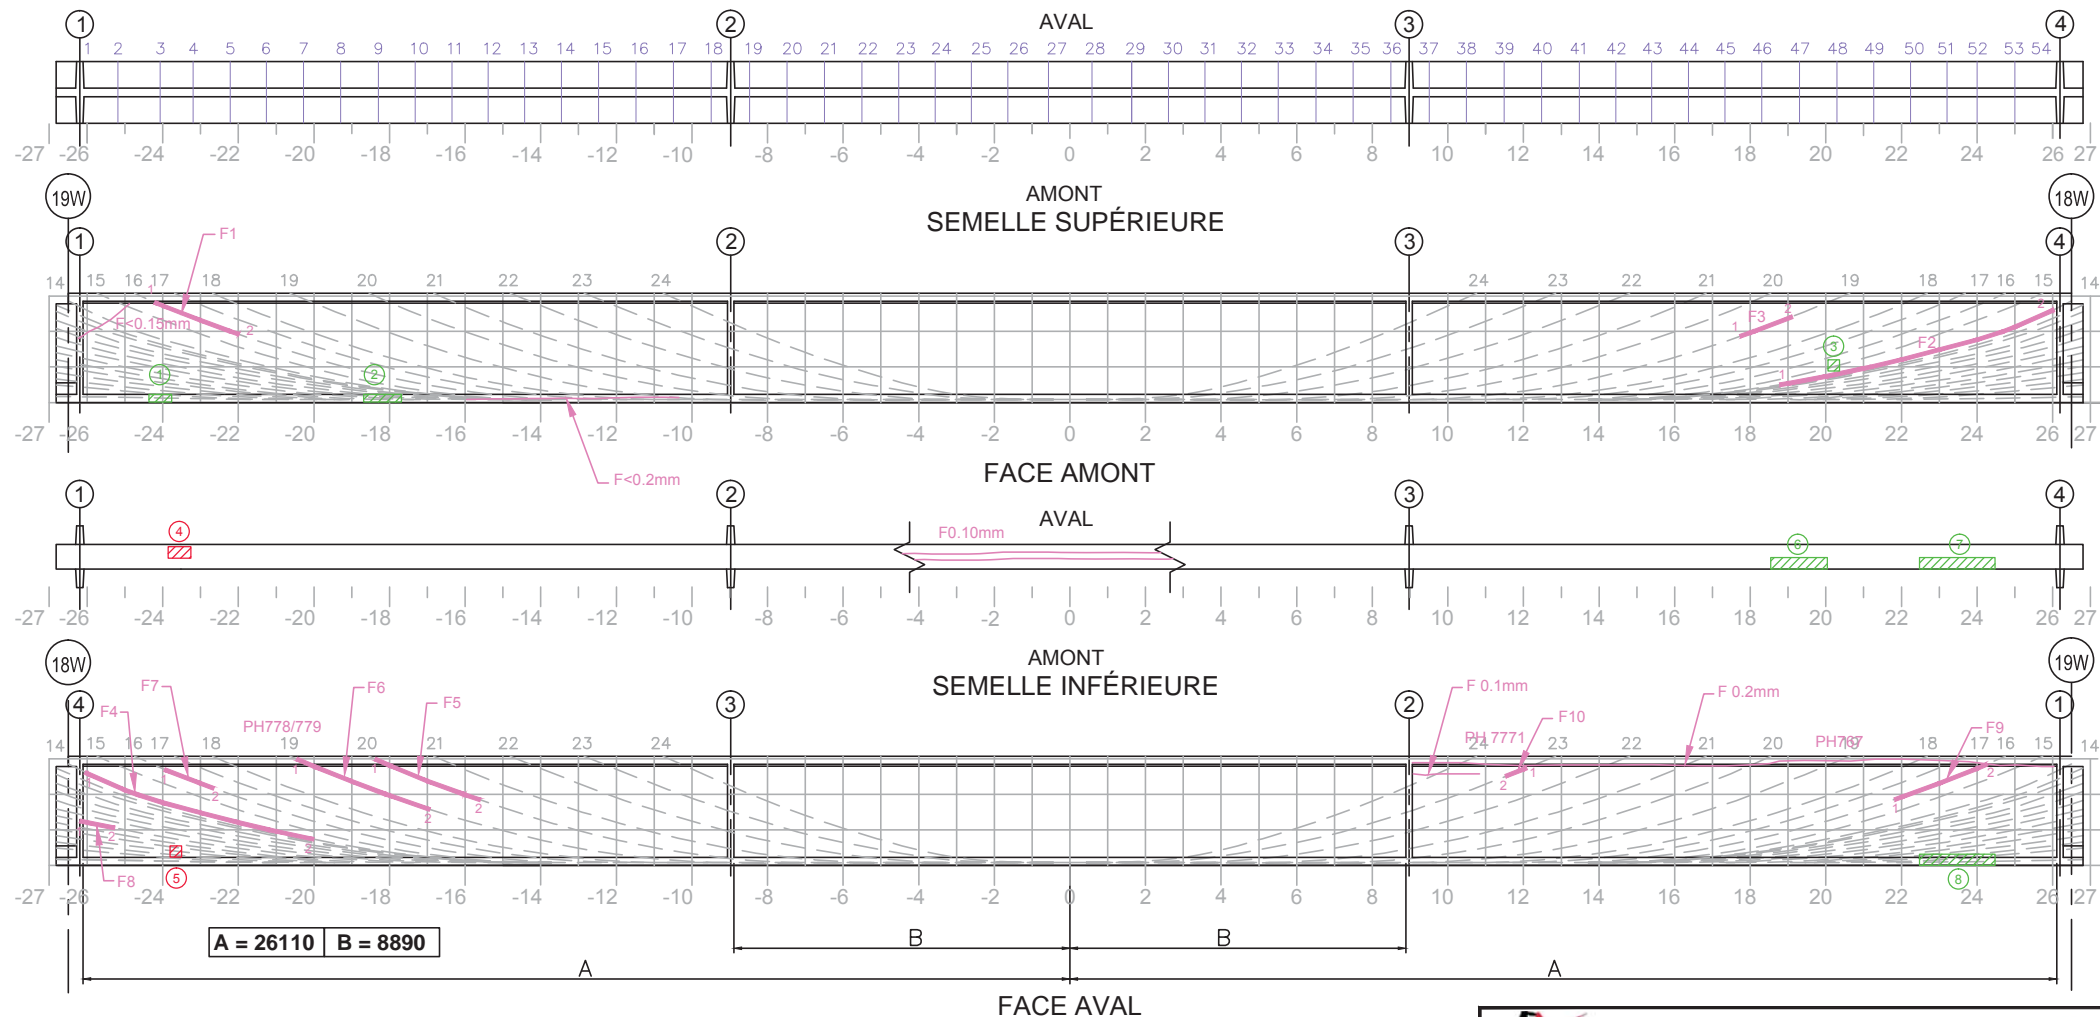
Élément: POUTRE P3

- CEC=1, MINIMUM DE SEPT (7) CÂBLES AFFECTÉS PAR LA CORROSION POUVANT AFFECTER LA CAPACITÉ À SUPPORTER LES CHARGES DE FAÇON TRÈS IMPORTANTE;

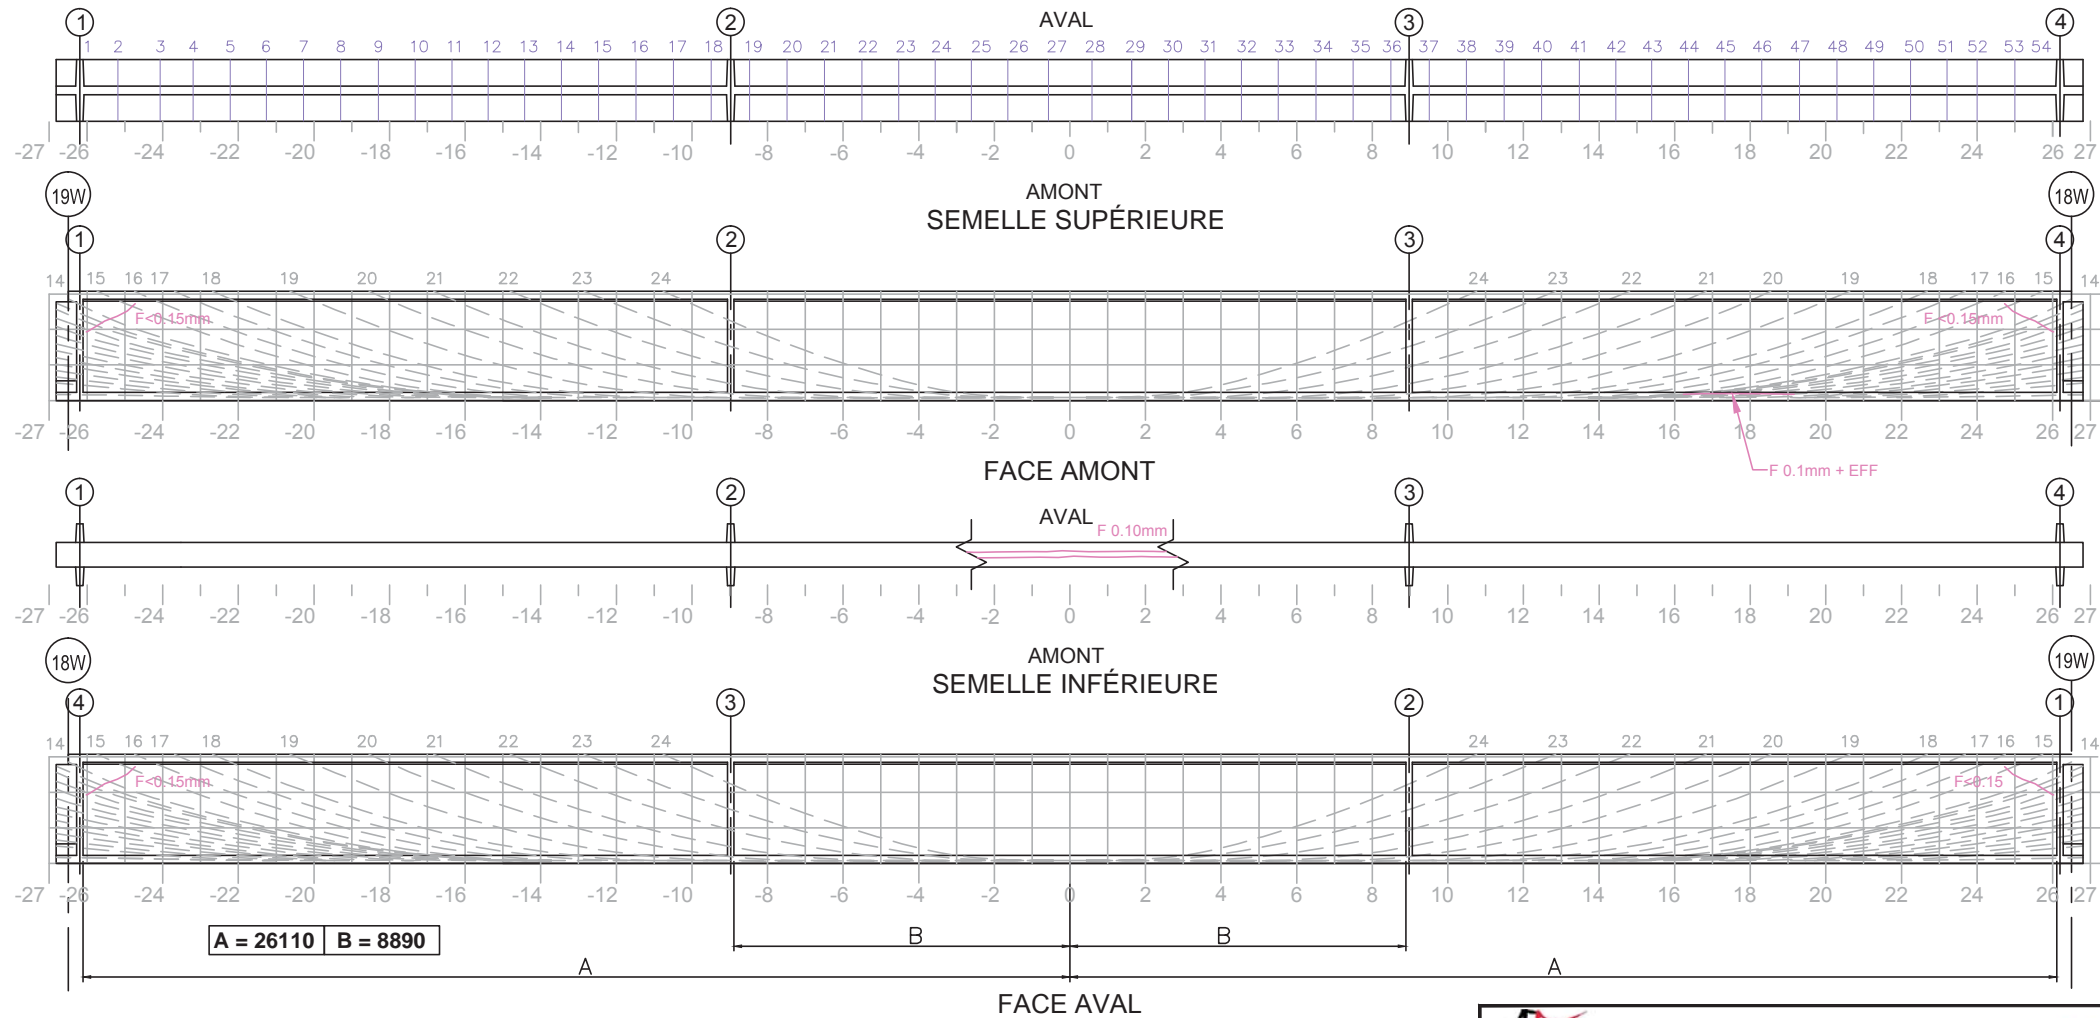
Élément	Total Inspecté	Unité	État du matériau				CEC
			A	B	C	D	
POUTRE P4	415	m <sup>2</sup>	84	15	1	0	1
Inspecté par: M.A.P./A.F. H.B./J.V.			Section: SECTION 5				
Date: 2014-10-14			Localisation: 18W-19W				
			Élément: POUTRE P4

Commentaire(s):  
 2014 : TRAVAUX EN COURS, INSPECTION VISUELLE SEULEMENT.

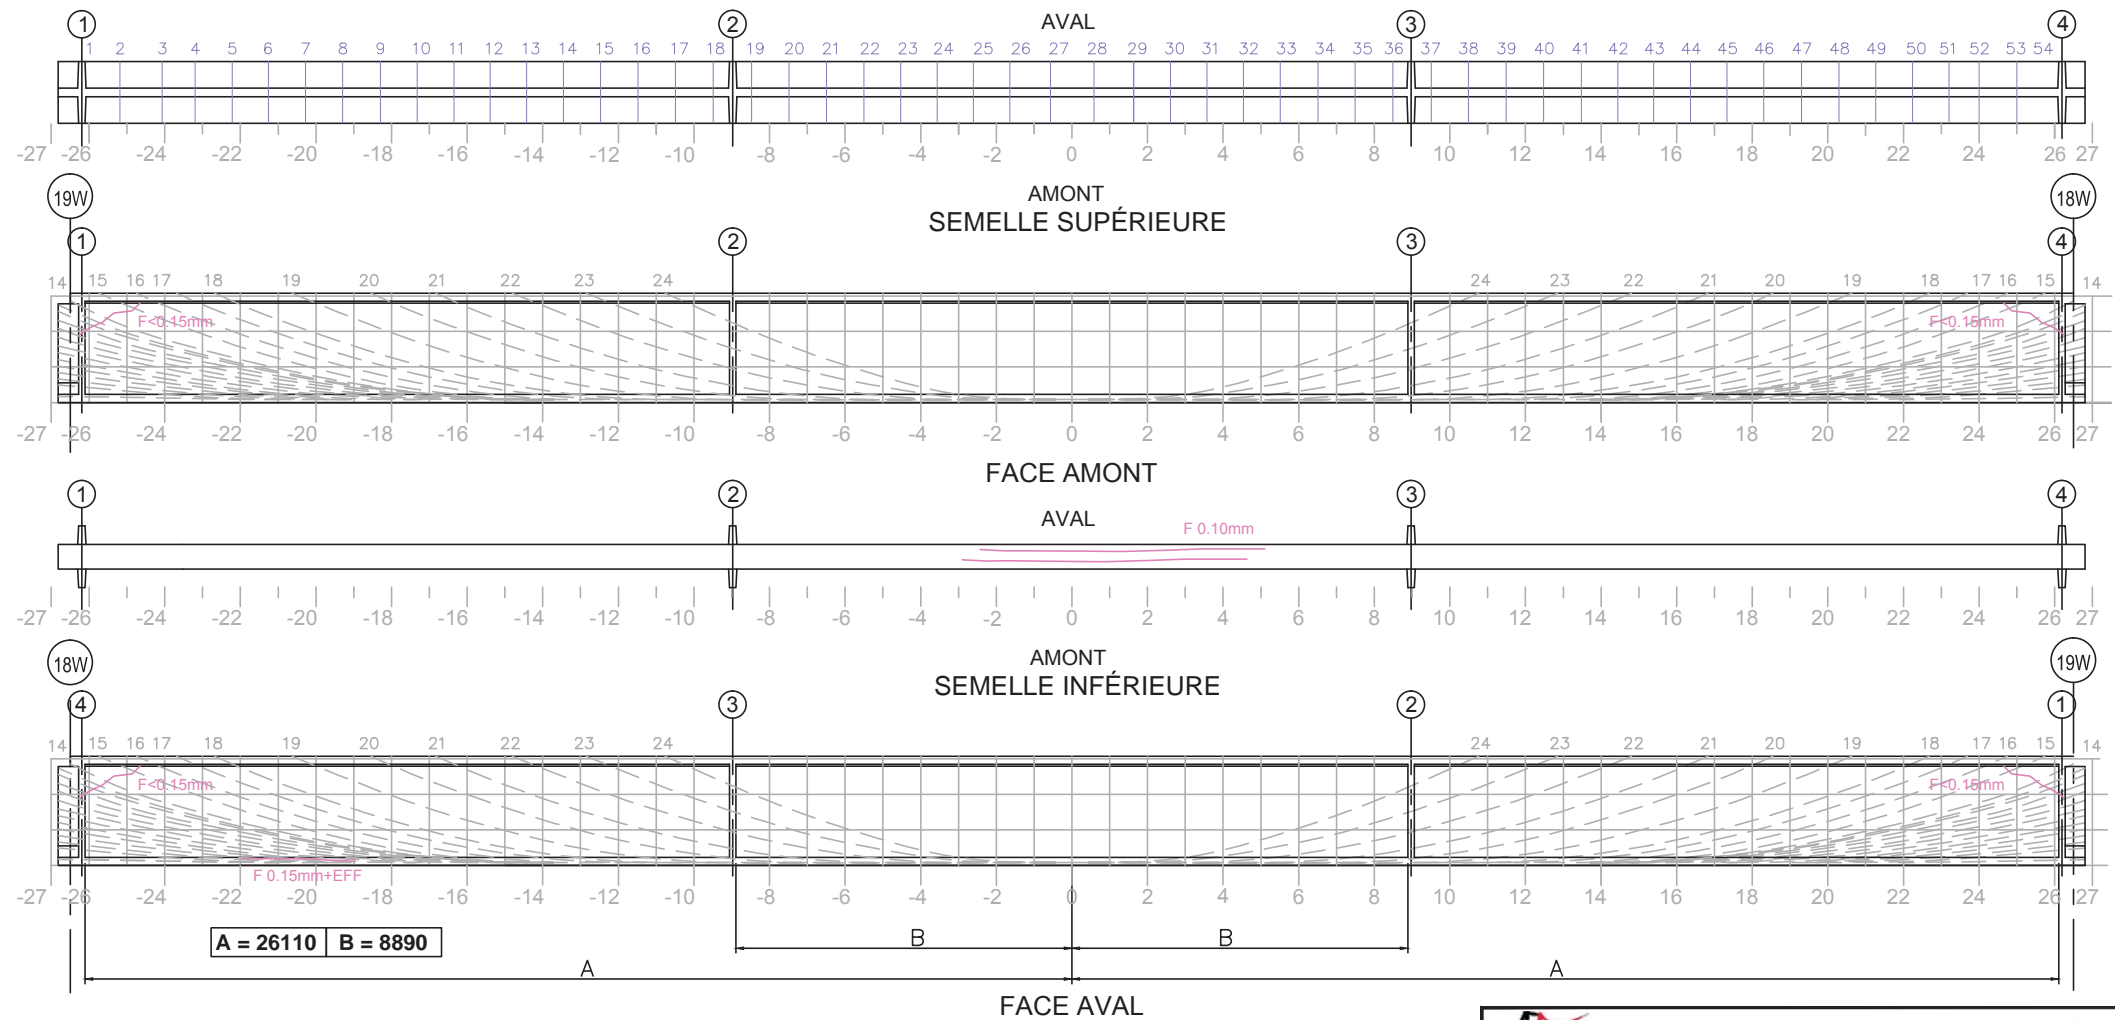
Élément: POUTRE P5

Commentaire(s):  
 2014 : TRAVAUX EN COURS, INSPECTION VISUELLE SEULEMENT.

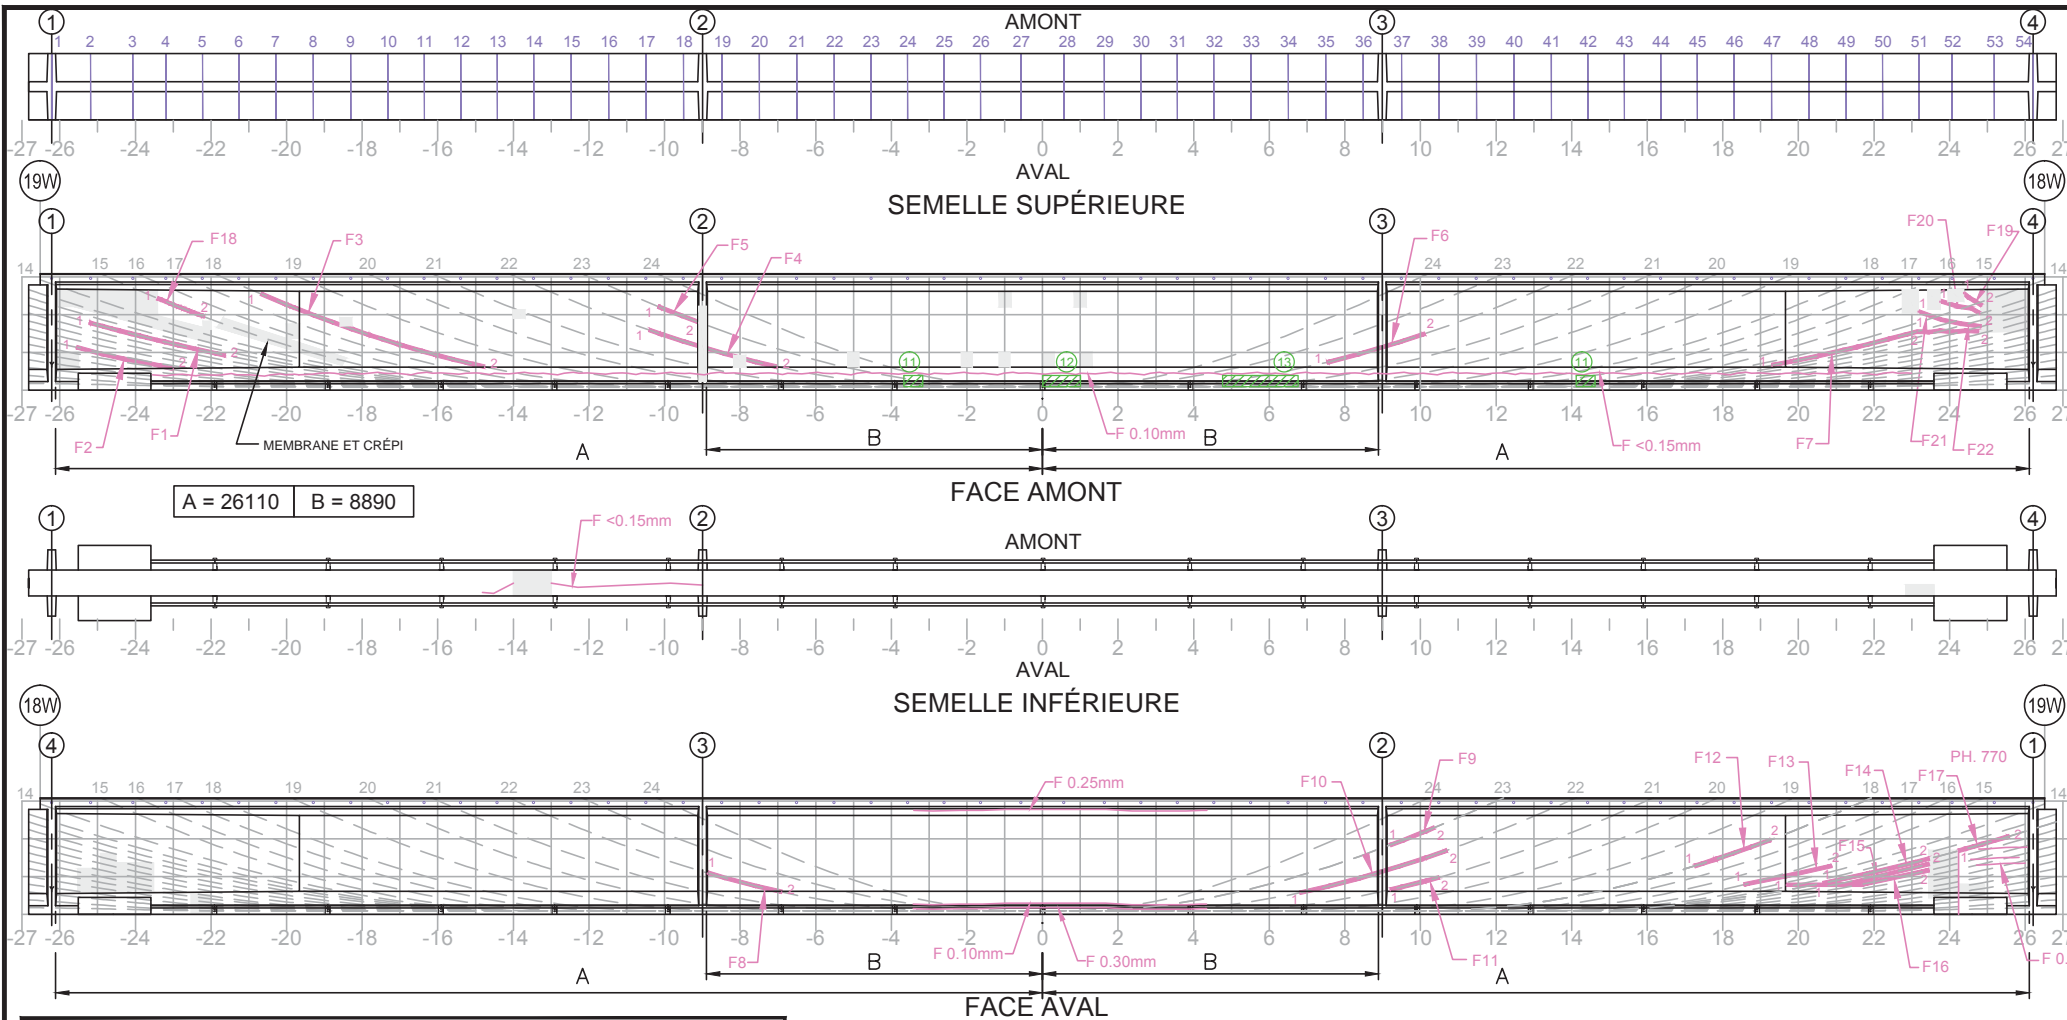
Élément: POUTRE P6

Commentaire(s):  
 9. BE + TR 200x200  
 11. DEL 500x200  
 12. DEL 4000x200  
 13. DEL 2000x200 (ENTRE BANDES PRFC)

CEC=1, MINIMUM DE DIX (10) CÂBLES AFFECTÉS PAR LA CORROSION POUVANT AFFECTER LA CAPACITÉ À SUPPORTER LES CHARGES DE FAÇON TRÈS IMPORTANTE;

2014 : TRAVAUX EN COURS, FISSURES NON VISIBLES/NON MESURABLES, DONNÉES REPORTÉES DE LA DERNIÈRE INSPECTION.

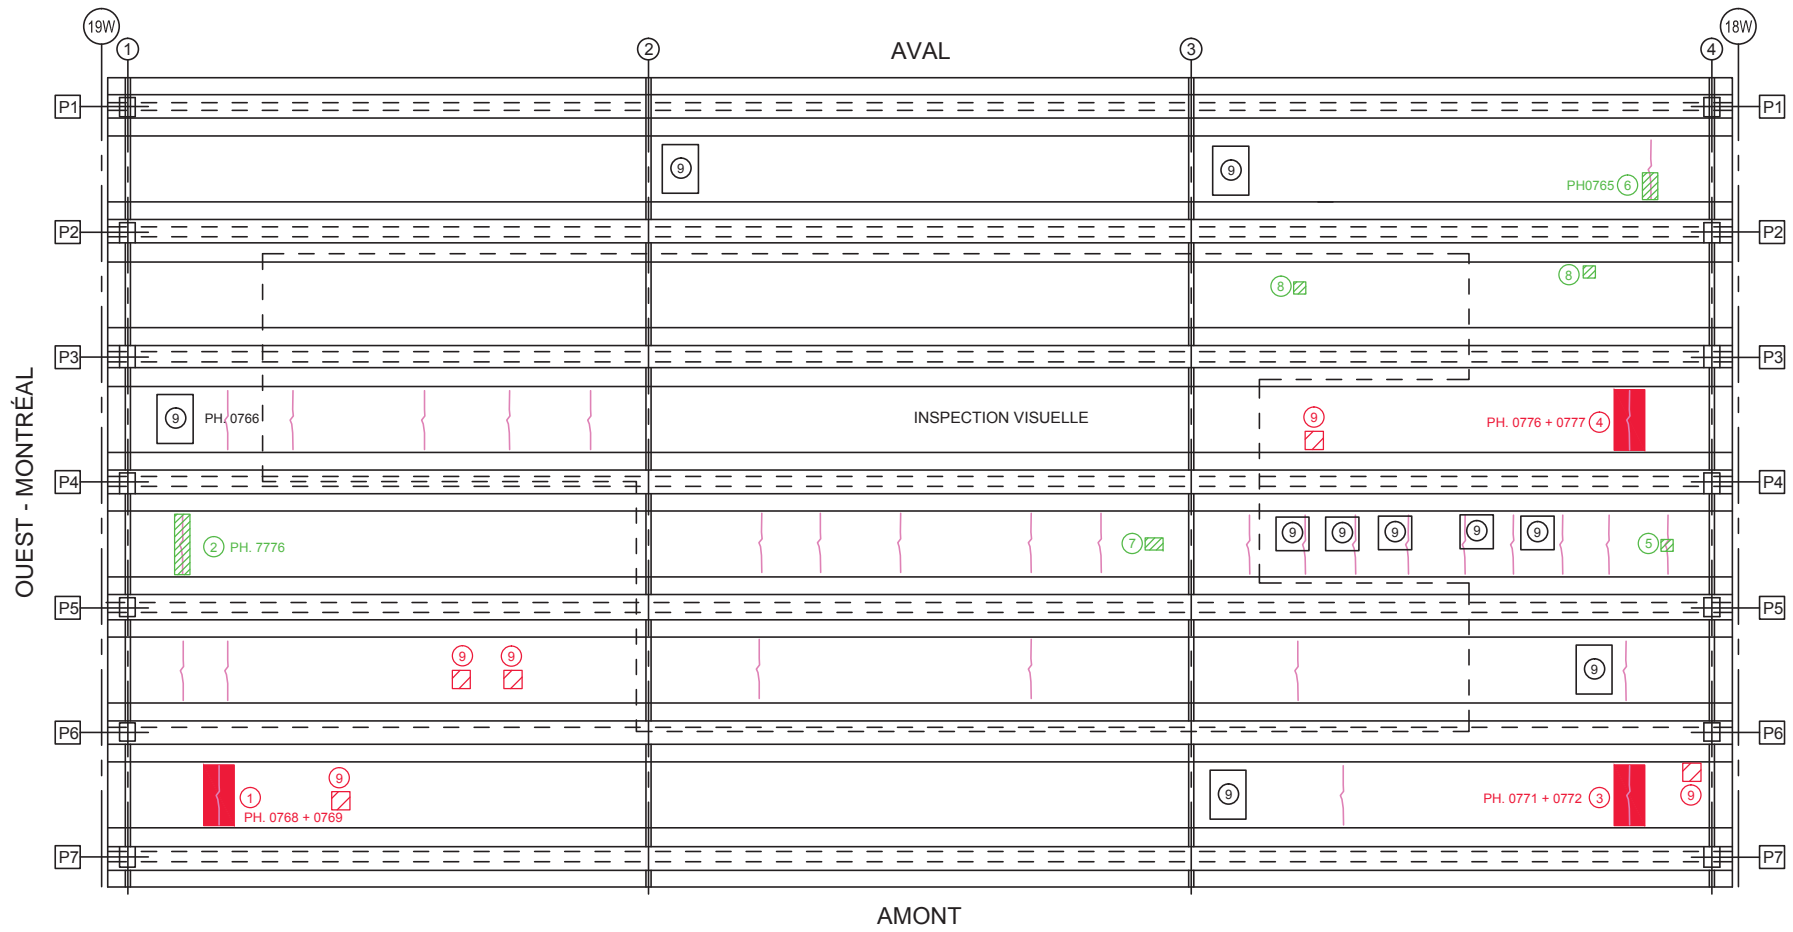
Élément	Total Inspecté	Unité	État du matériau				CEC
			A	B	C	D	
DIAPHRAGME 2	83	m <sup>2</sup>	95	5	0	0	4
DIAPHRAGME 3	83	m <sup>2</sup>	95	5	0	0	4
Inspecté par:	M.A.P./A.F.		Section: SECTION 5				
Date:	2014-10-14		Localisation: 18W-19W				
			Élément: DIAPHRAGMES INT.

Commentaire(s):  
 - INSPECTION VISUELLE ET DÉTAILLÉE  
 - RÉPARATION EN COURS

1. ECL+TVC 1000X2000 3 FILS SECTIONNÉS
2. DEL 500X2000
3. ECL+TVC 1000X2000 7 FILS SECTIONNÉS
4. ECL+TVC 1000X2000 2 FILS SECTIONNÉS
5. DEL 400X400
6. DEL 500X800
7. DEL 600x300
8. DEL 300x300
9. RÉPARATION EN COURS

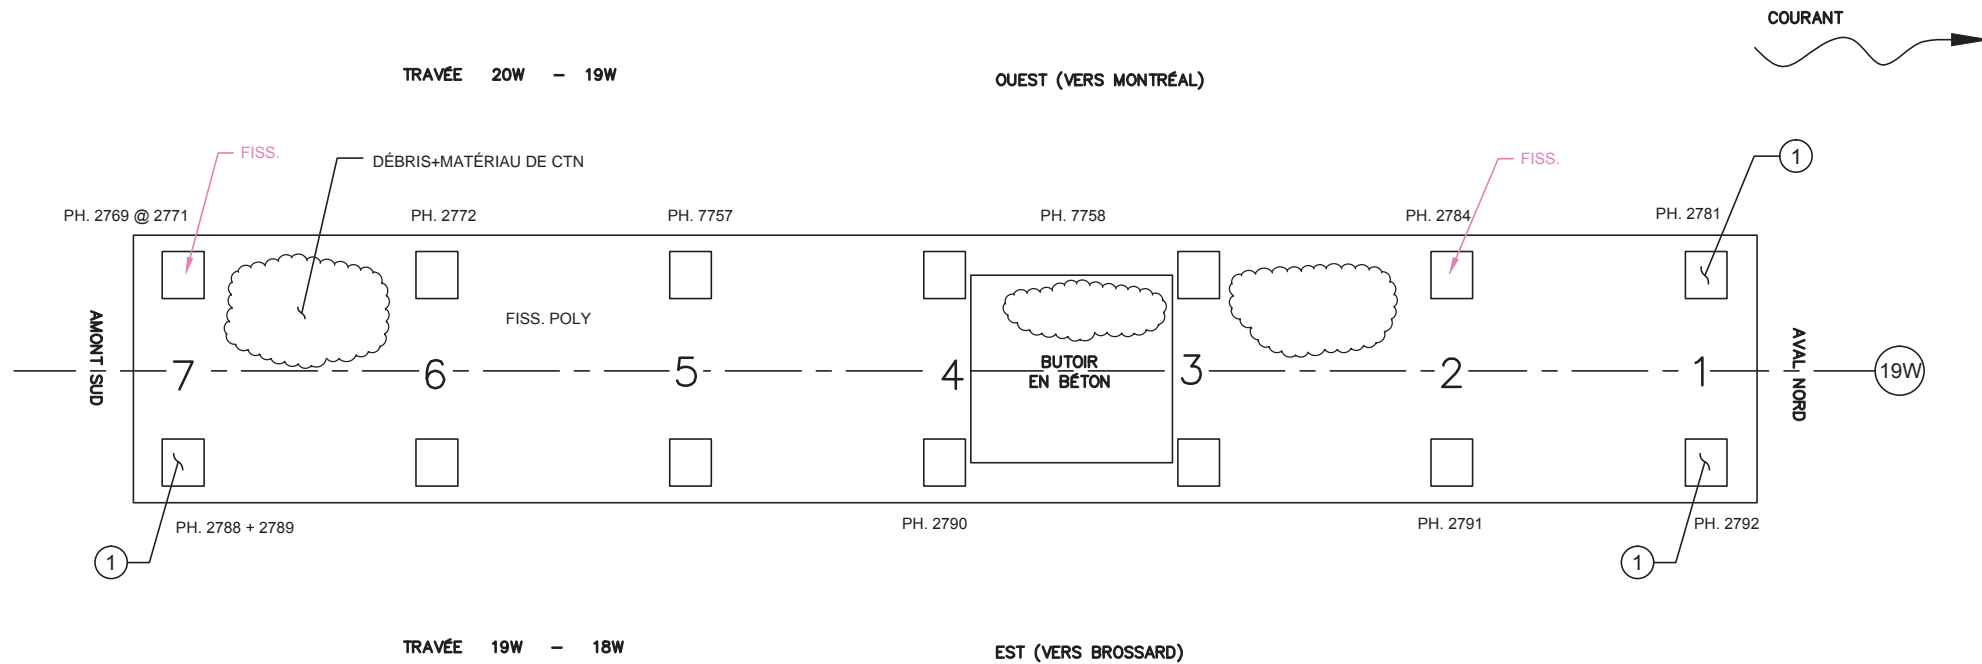
1. RENFLEMENT MOYEN DE L'ÉLASTOMÈRE

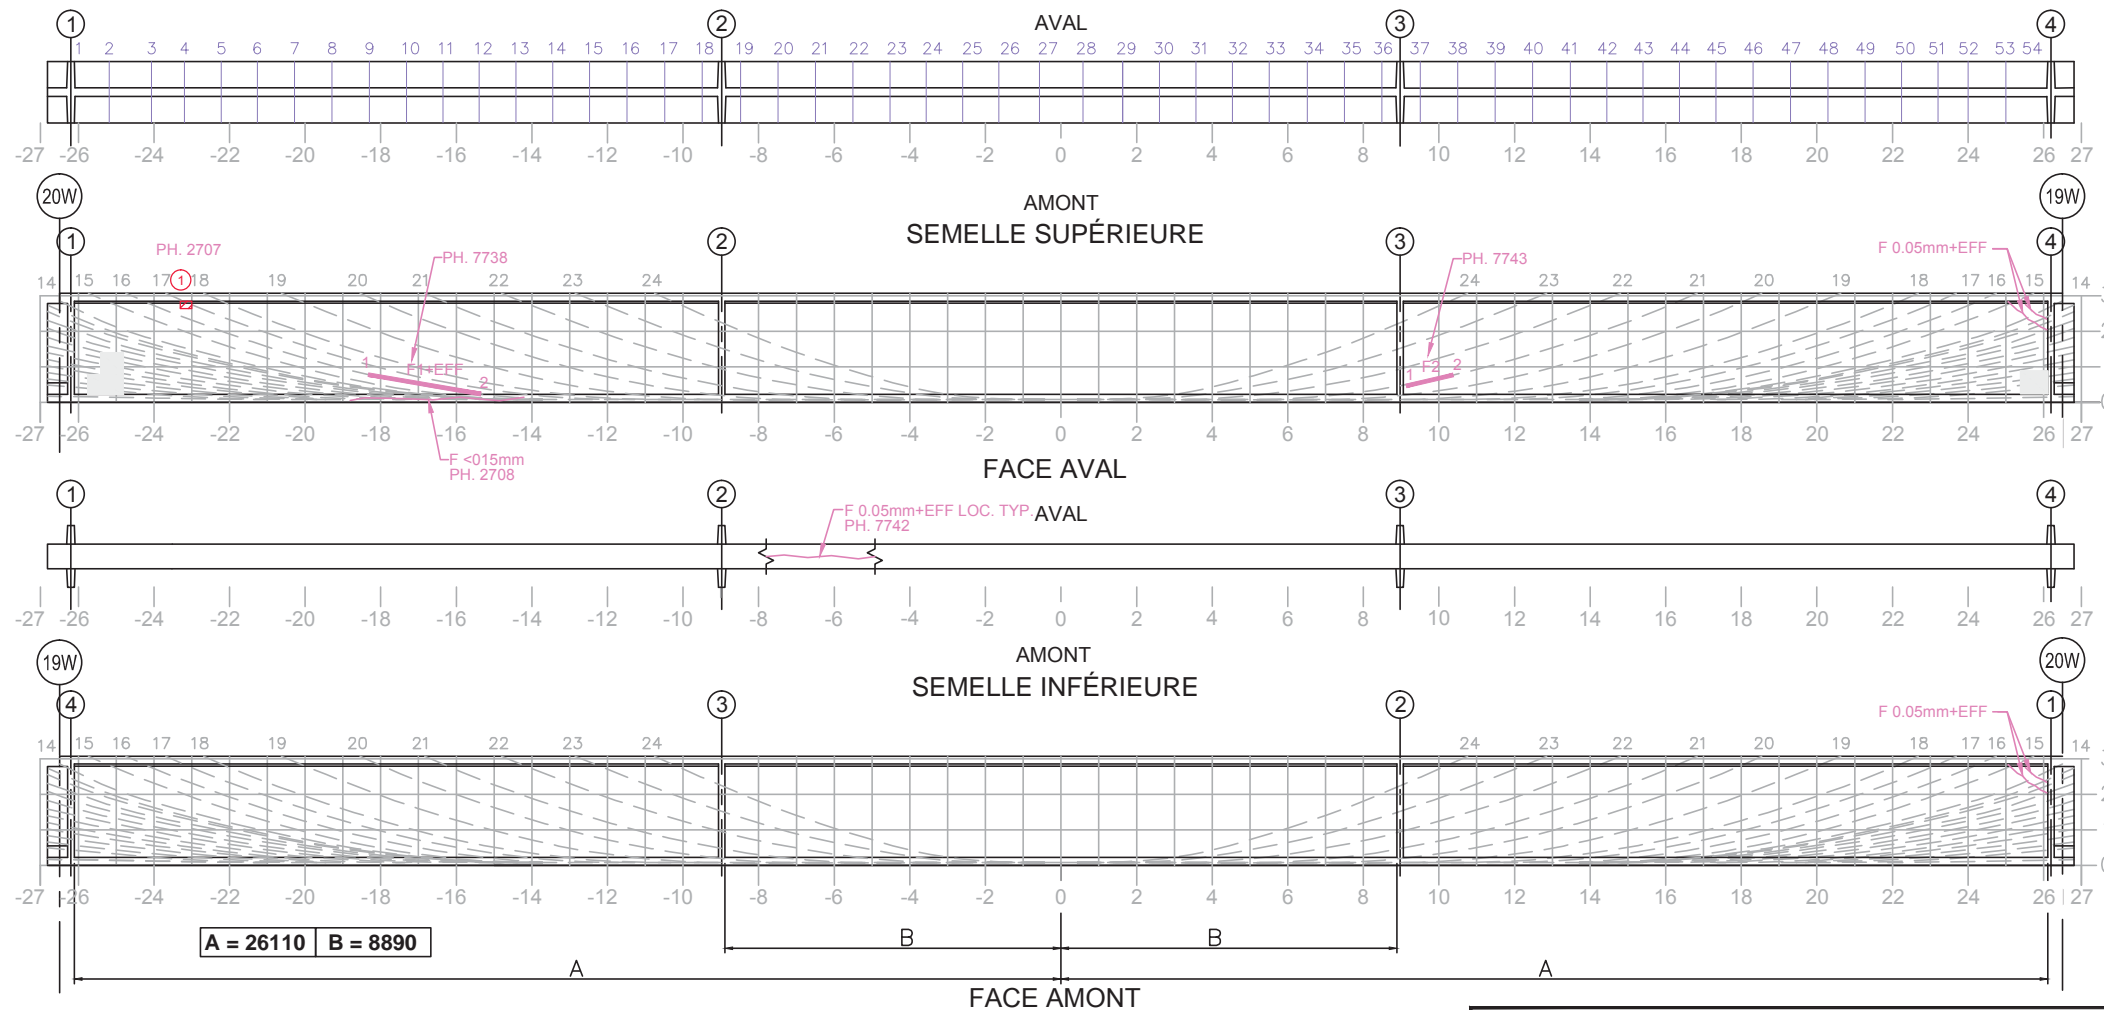
Élément: POUTRE P2

Commentaire(s):  
 1. DEL + ECL 100x400  
 2014: TRAVAUX EN COURS, INSPECTION VISUELLE SEULEMENT.

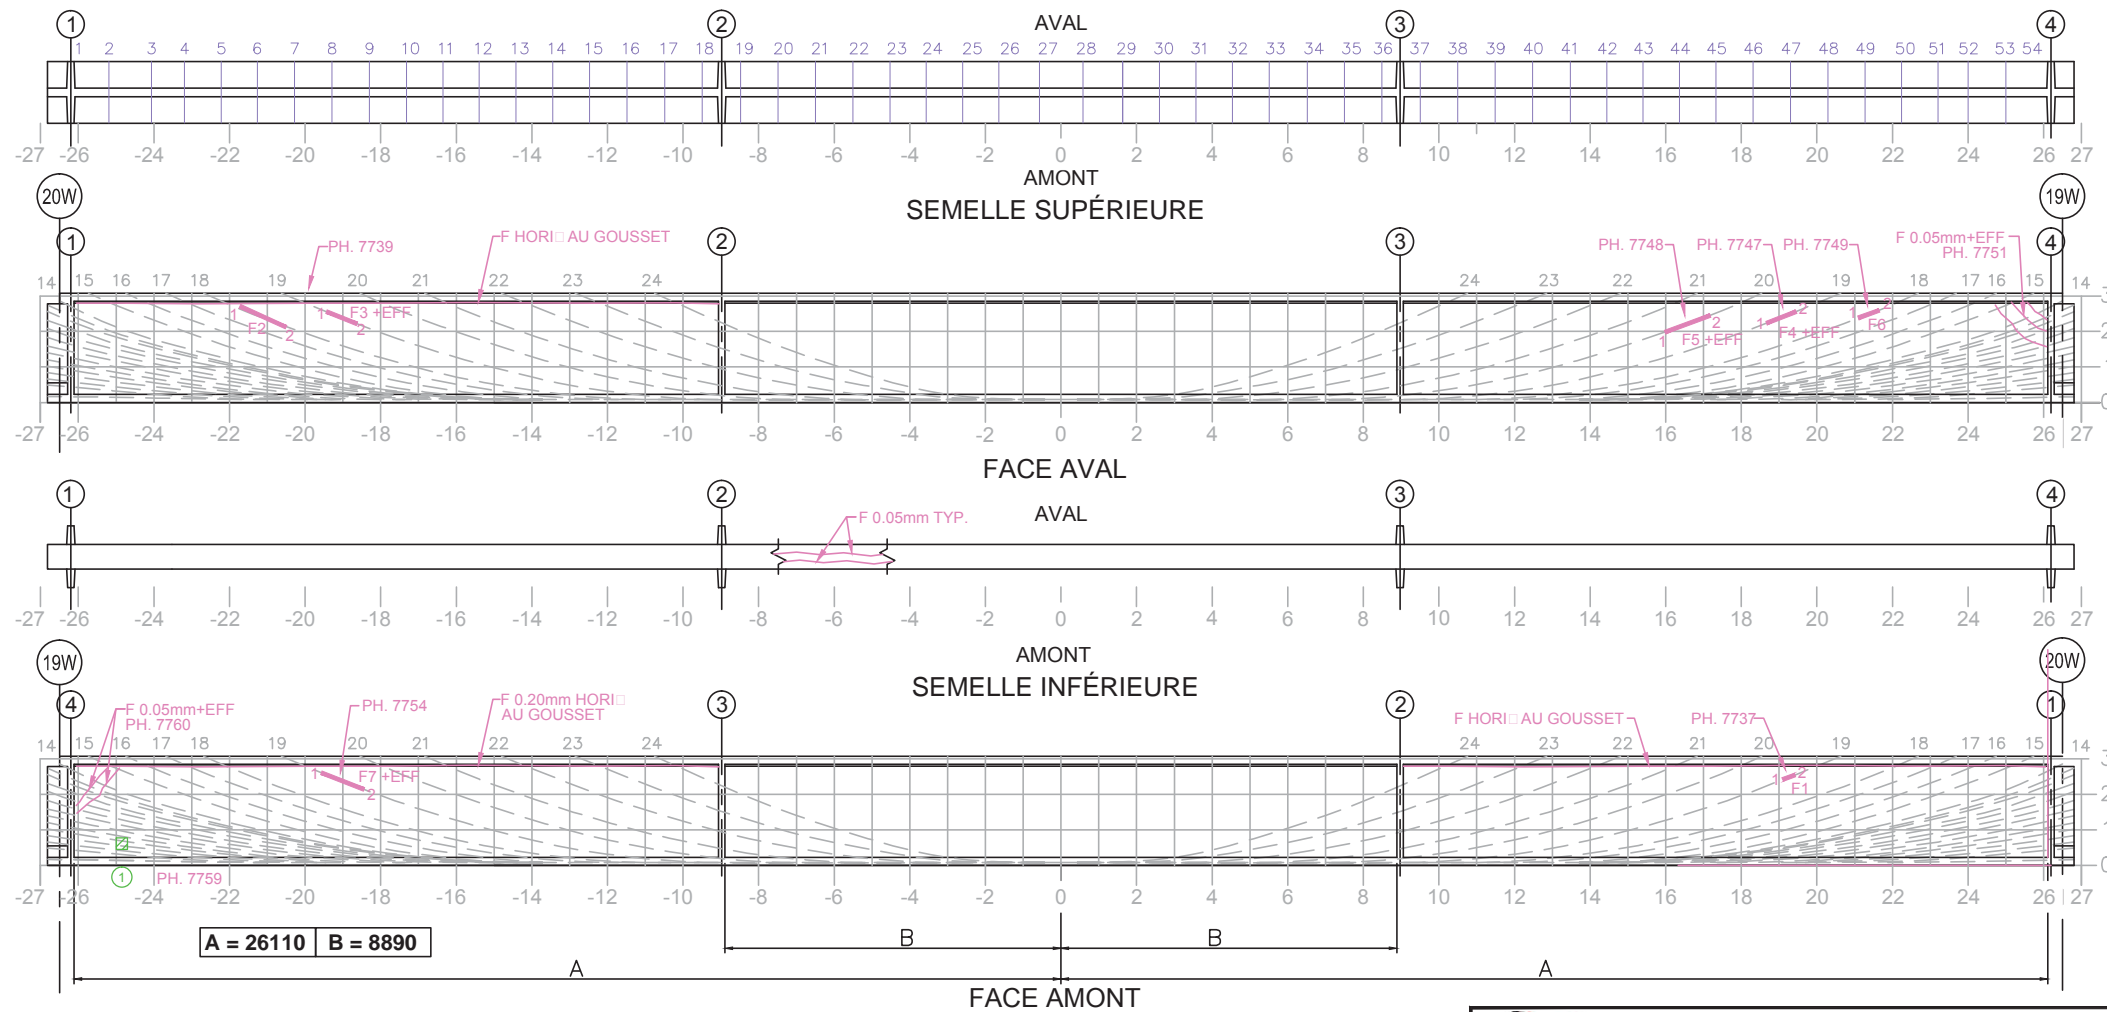
Section: SECTION 5  
 Localisation: 19W-20W  
 Élément: POUTRE P3

Commentaire(s):  
 1. DEL 300x300

CEC =2, POUTRE BASÉE SUR L'HISTORIQUE DES INTERVENTIONS SELON LES DONNÉES FOURNIES PAR LE PROPRIÉTAIRE: MINIMUM DE 4 CÂBLES AFFECTÉS PAR LA CORROSION.

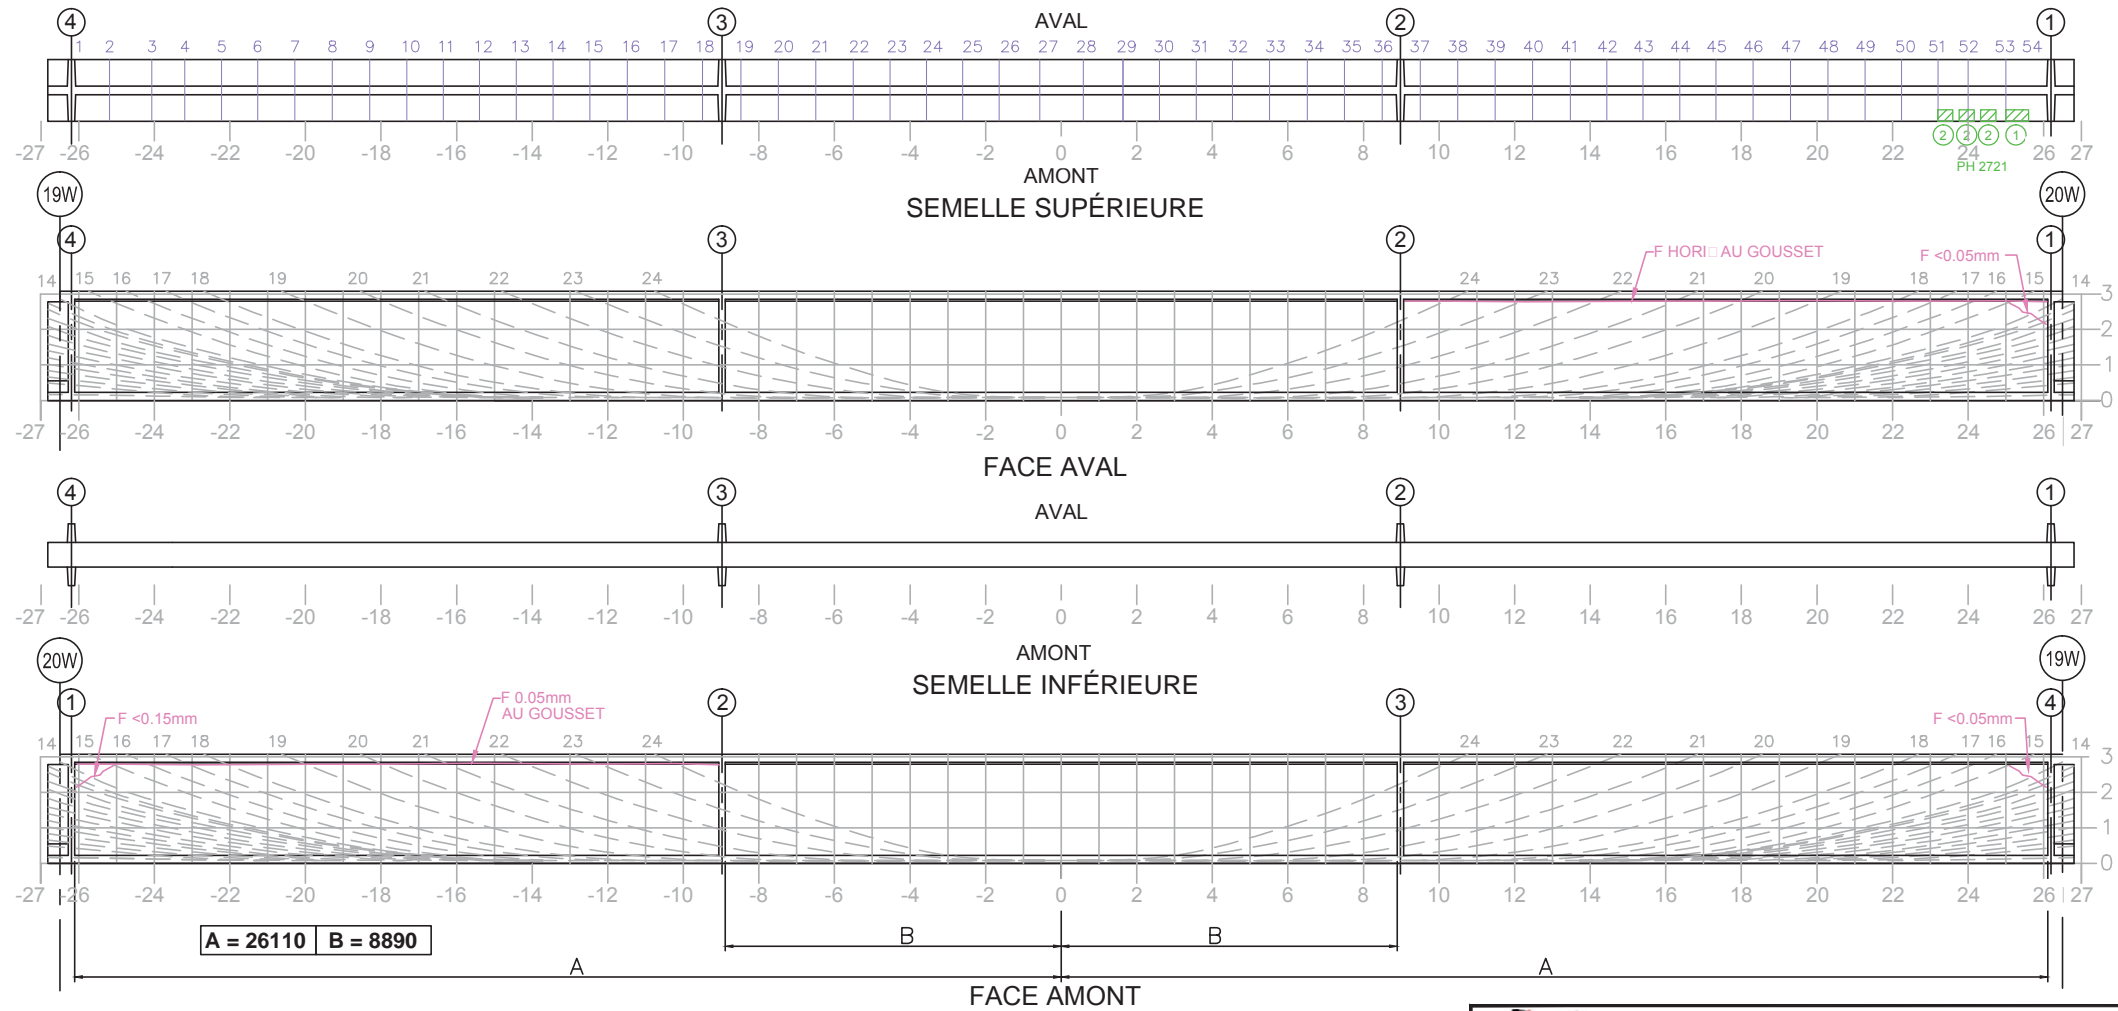
Élément: POUTRE P5

Commentaire(s):  
 1. DEL 300x600  
 2. DEL 300x400
