# Pont Champlain Inspections générales et détaillées des sections 5 et 7 (2014)

## Volume 2

N/Réf. : P-0006797 | M03474

Volume 2 – Chapitre 3 : Fiches d'inspections détaillées

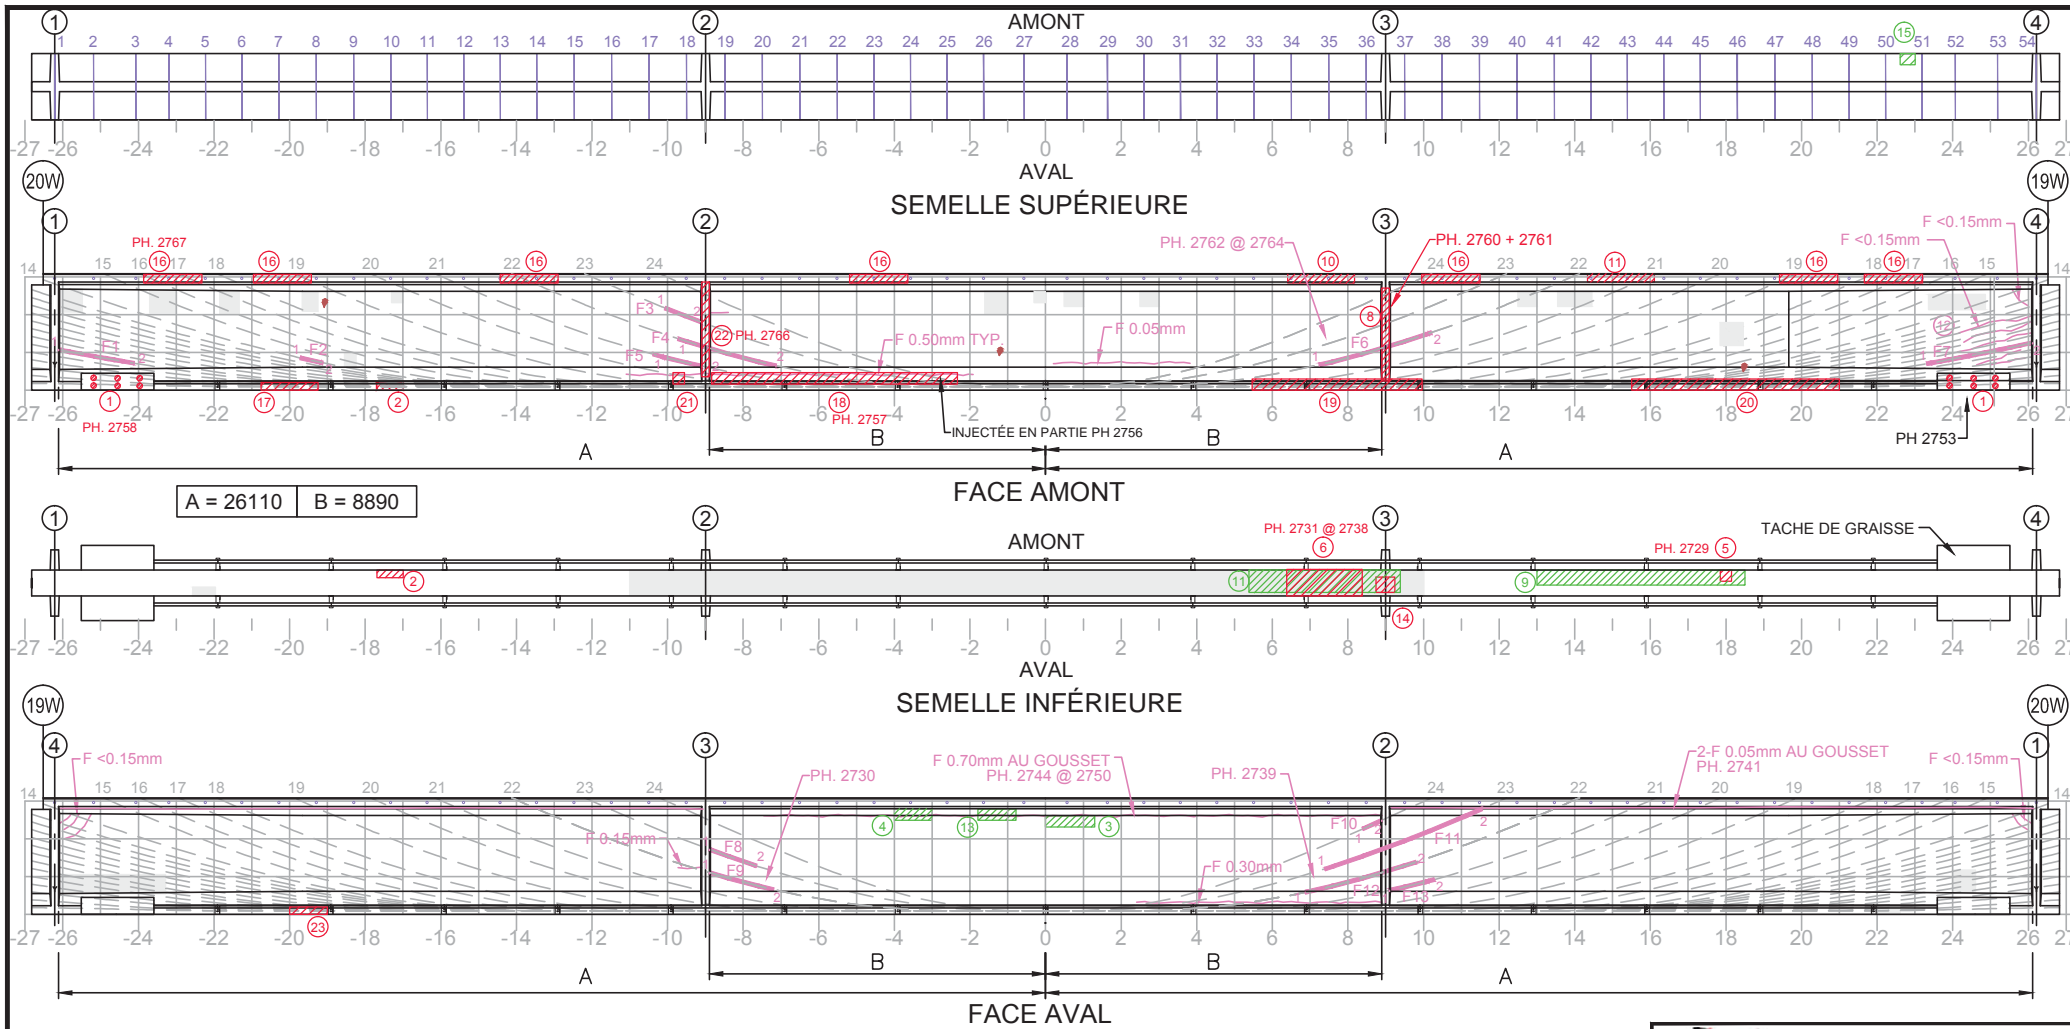
Élément: POUTRE P6

- Commentaire(s):
- ECL + AVC 6xØ150 à étages
  - ECL + AVC 700x200
  - DEL 1300x300
  - DEL 1000x300
  - ECL + AVC 300x300
  - ECL + TVC + 2 ÉTRIERS SECTIONNÉS 2000x70
  - DEL 4000x600
  - ECL + AVC 200x2600
  - DEL 5500x400
  - ECL + AVC 800x300
  - ECL + AVC 600x300
  - Nombreuses FF le long des câbles (au moins 5)
  - DEL 900x300
  - ECL + AVC (3 étriers sectionnés) 400x300
  - DEL 300x400
  - ECL 800x300 (TRAVAUX EN COURS)
  - DEL + ECL 1500x100
  - DEL + ECL + DESAG IMP. 6500x300
  - DEL + ECL 4500x250
  - DEL + ECL 5500x250
  - DEL + ECL 300x200
  - DEL + ECL + AVC 200x2600
  - DEL + ECL 1000x100
- CÔTÉ EXTÉRIEUR AMONT : DEL + ECL PAR ENDOITS+ TR TYPIQUE SUR 40% DE LA LONGUEUR TOTALE
- 2014 : TRAVAUX EN COURS, PLUSIEURS ZONES EN RÉPARATION
- CEC=1, MINIMUM DE SEPT (7) CÂBLES AFFECTÉS PAR LA CORROSION POUVANT AFFECTER LA CAPACITÉ À SUPPORTER LES CHARGES DE FAÇON TRÈS IMPORTANTE;

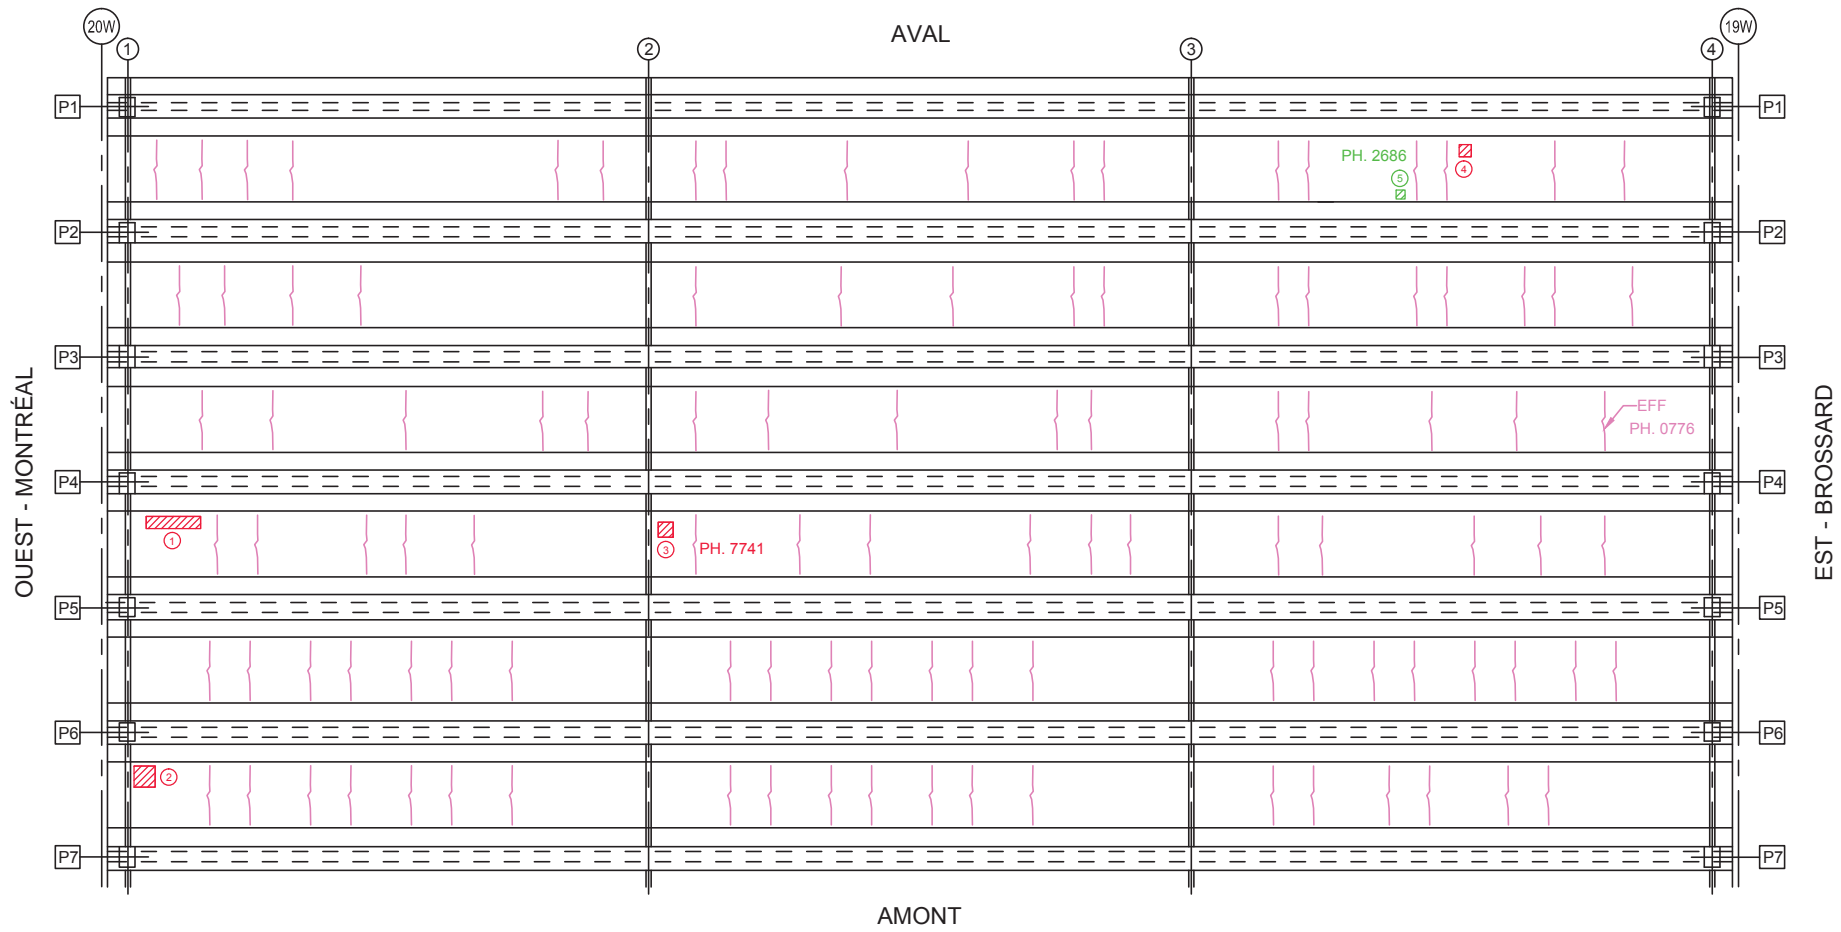
1. ECL 1800x400

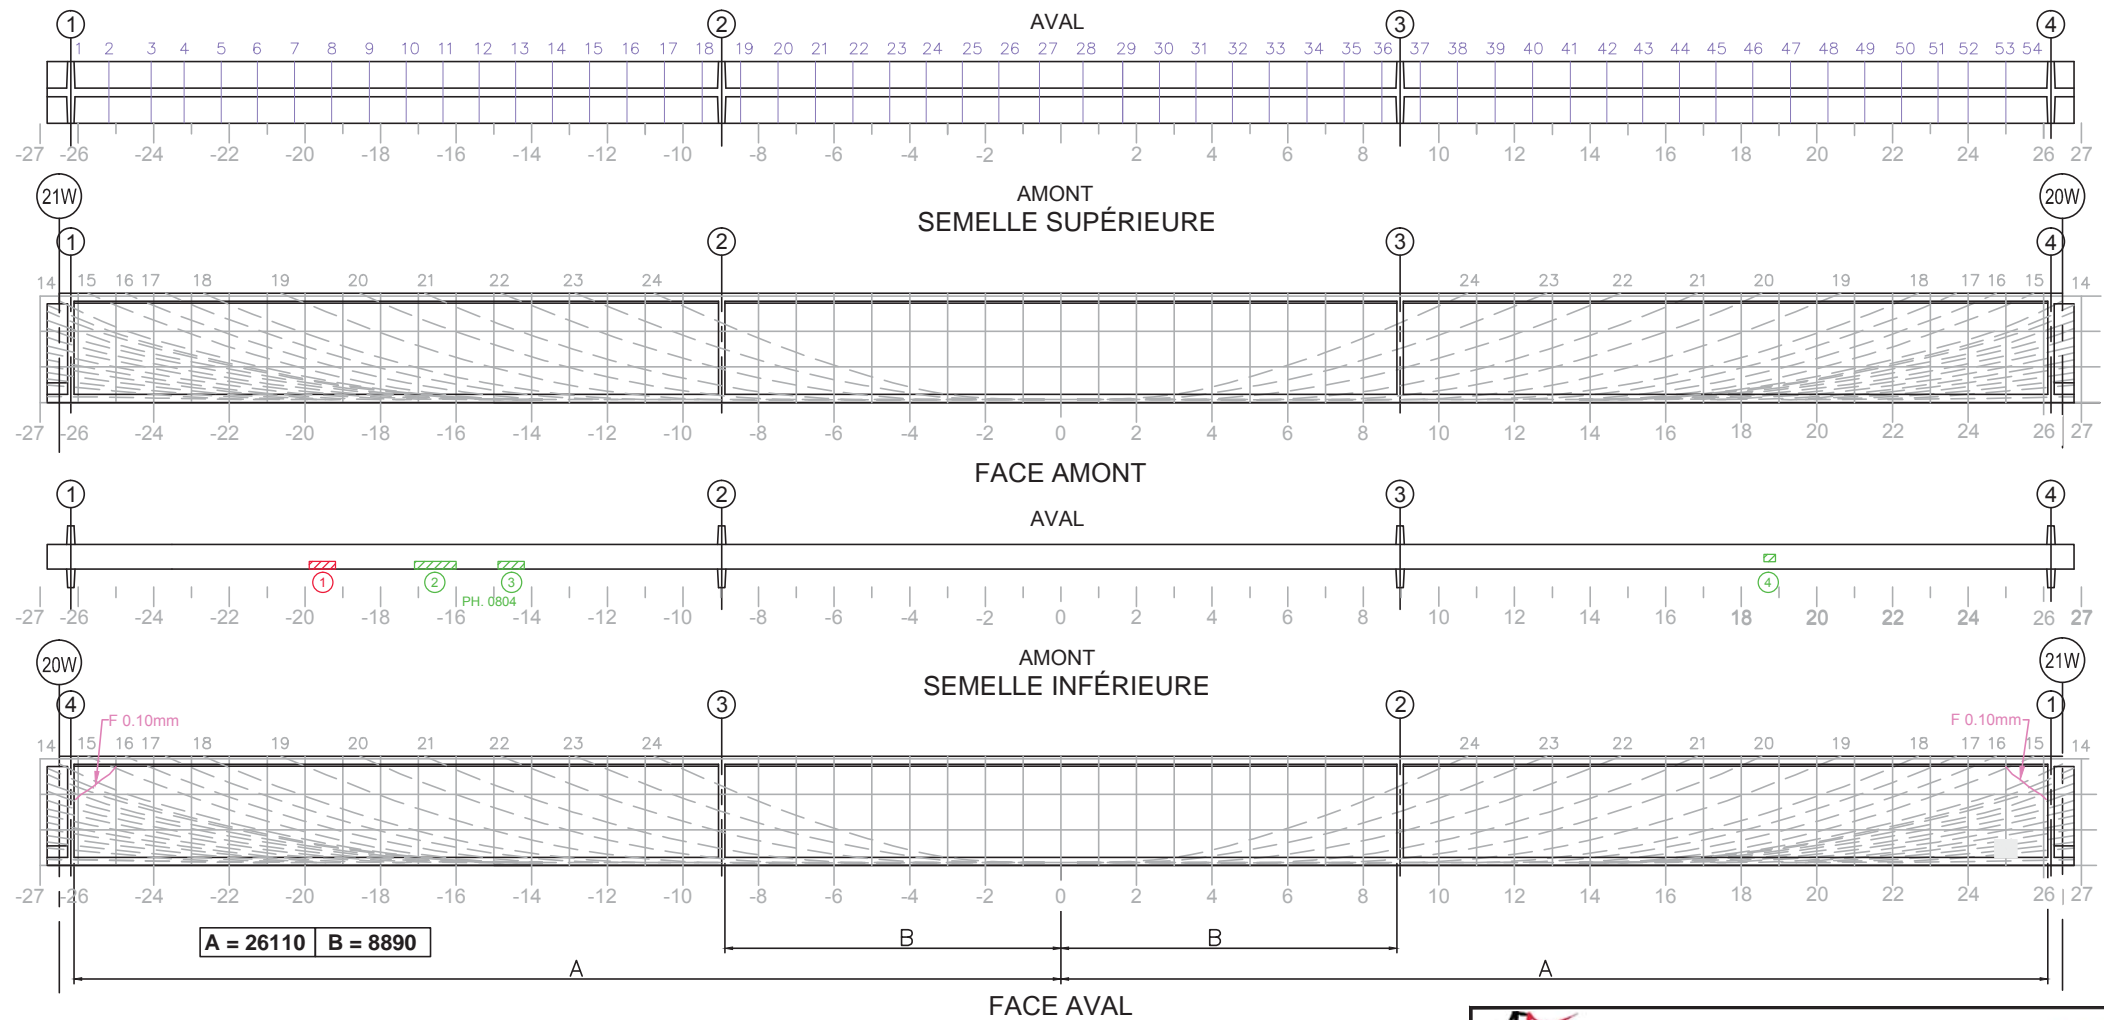
Élément: POUTRE P4

Commentaire(s):  
 - INSPECTION VISUELLE

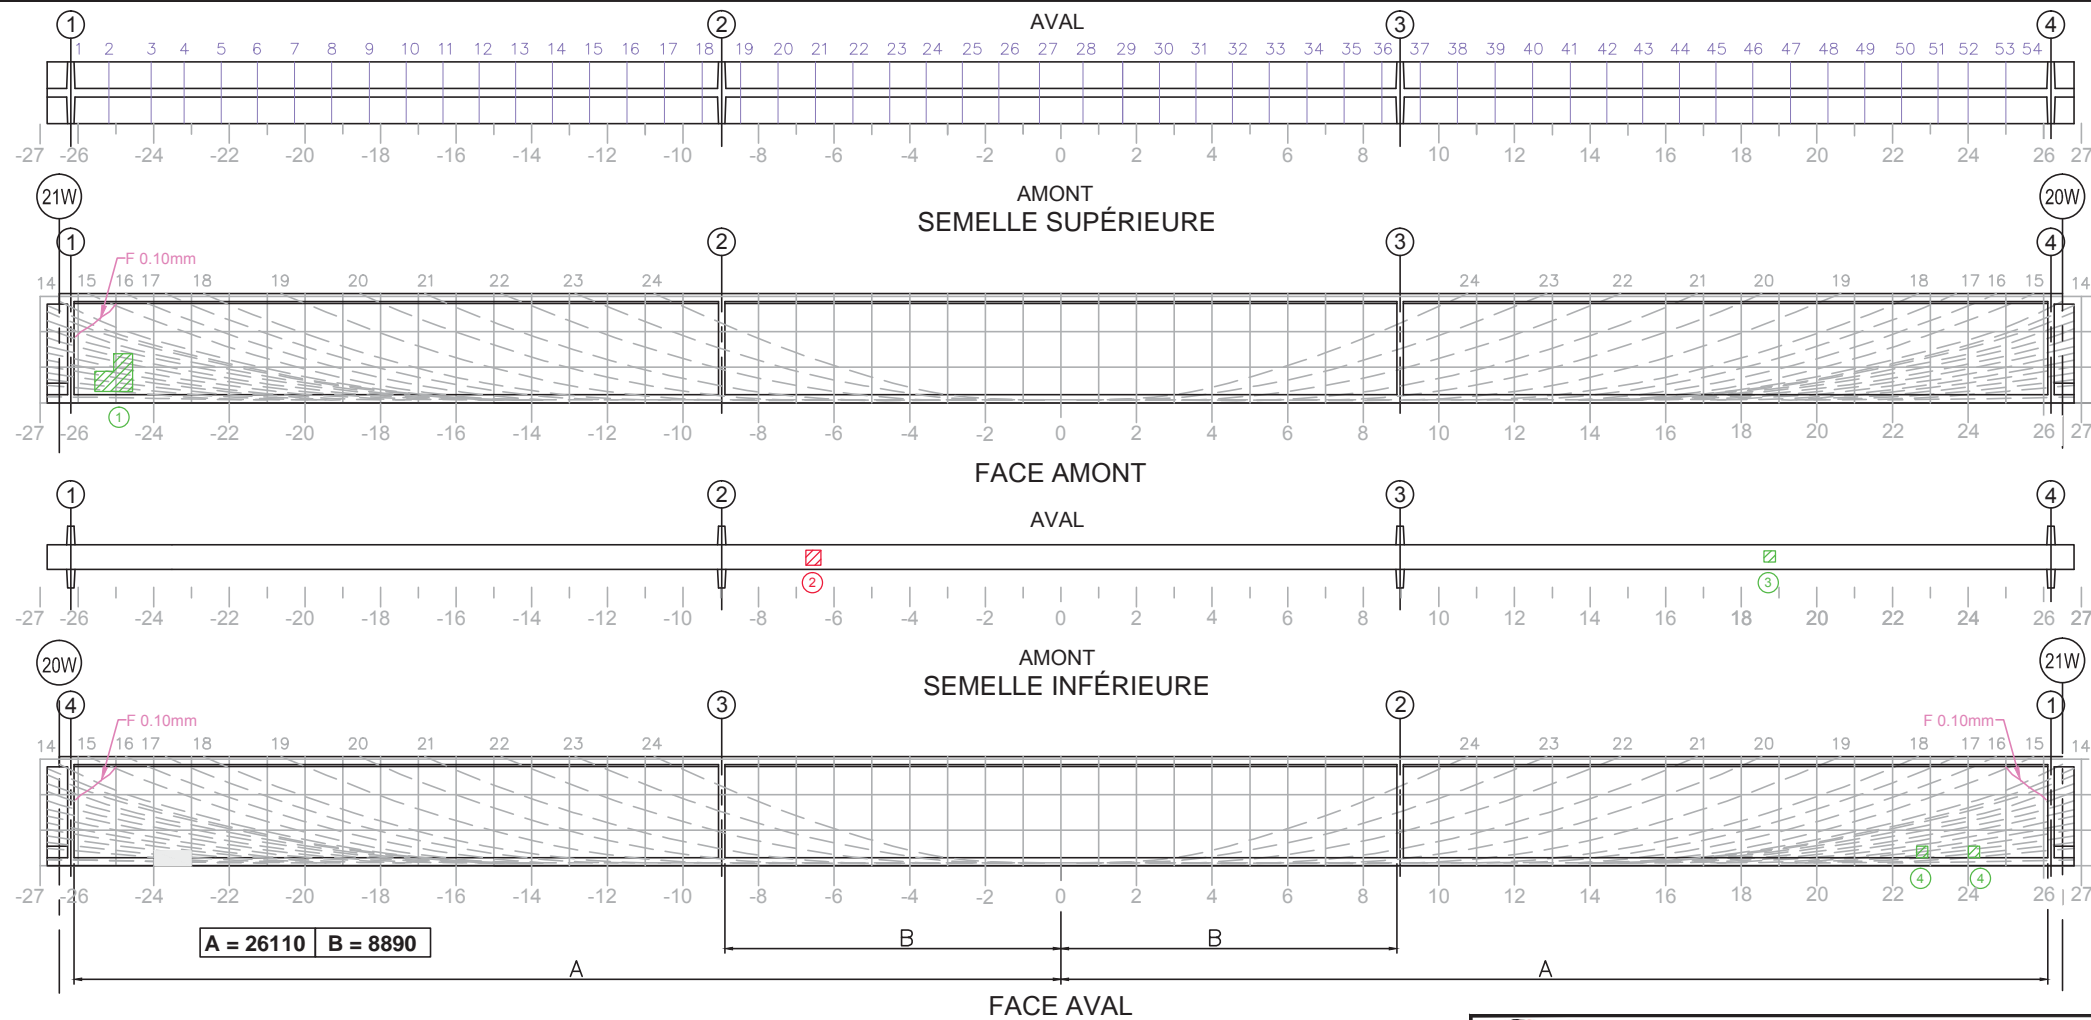
Élément: POUTRE P5

Commentaire(s):  
 - INSPECTION VISUELLE

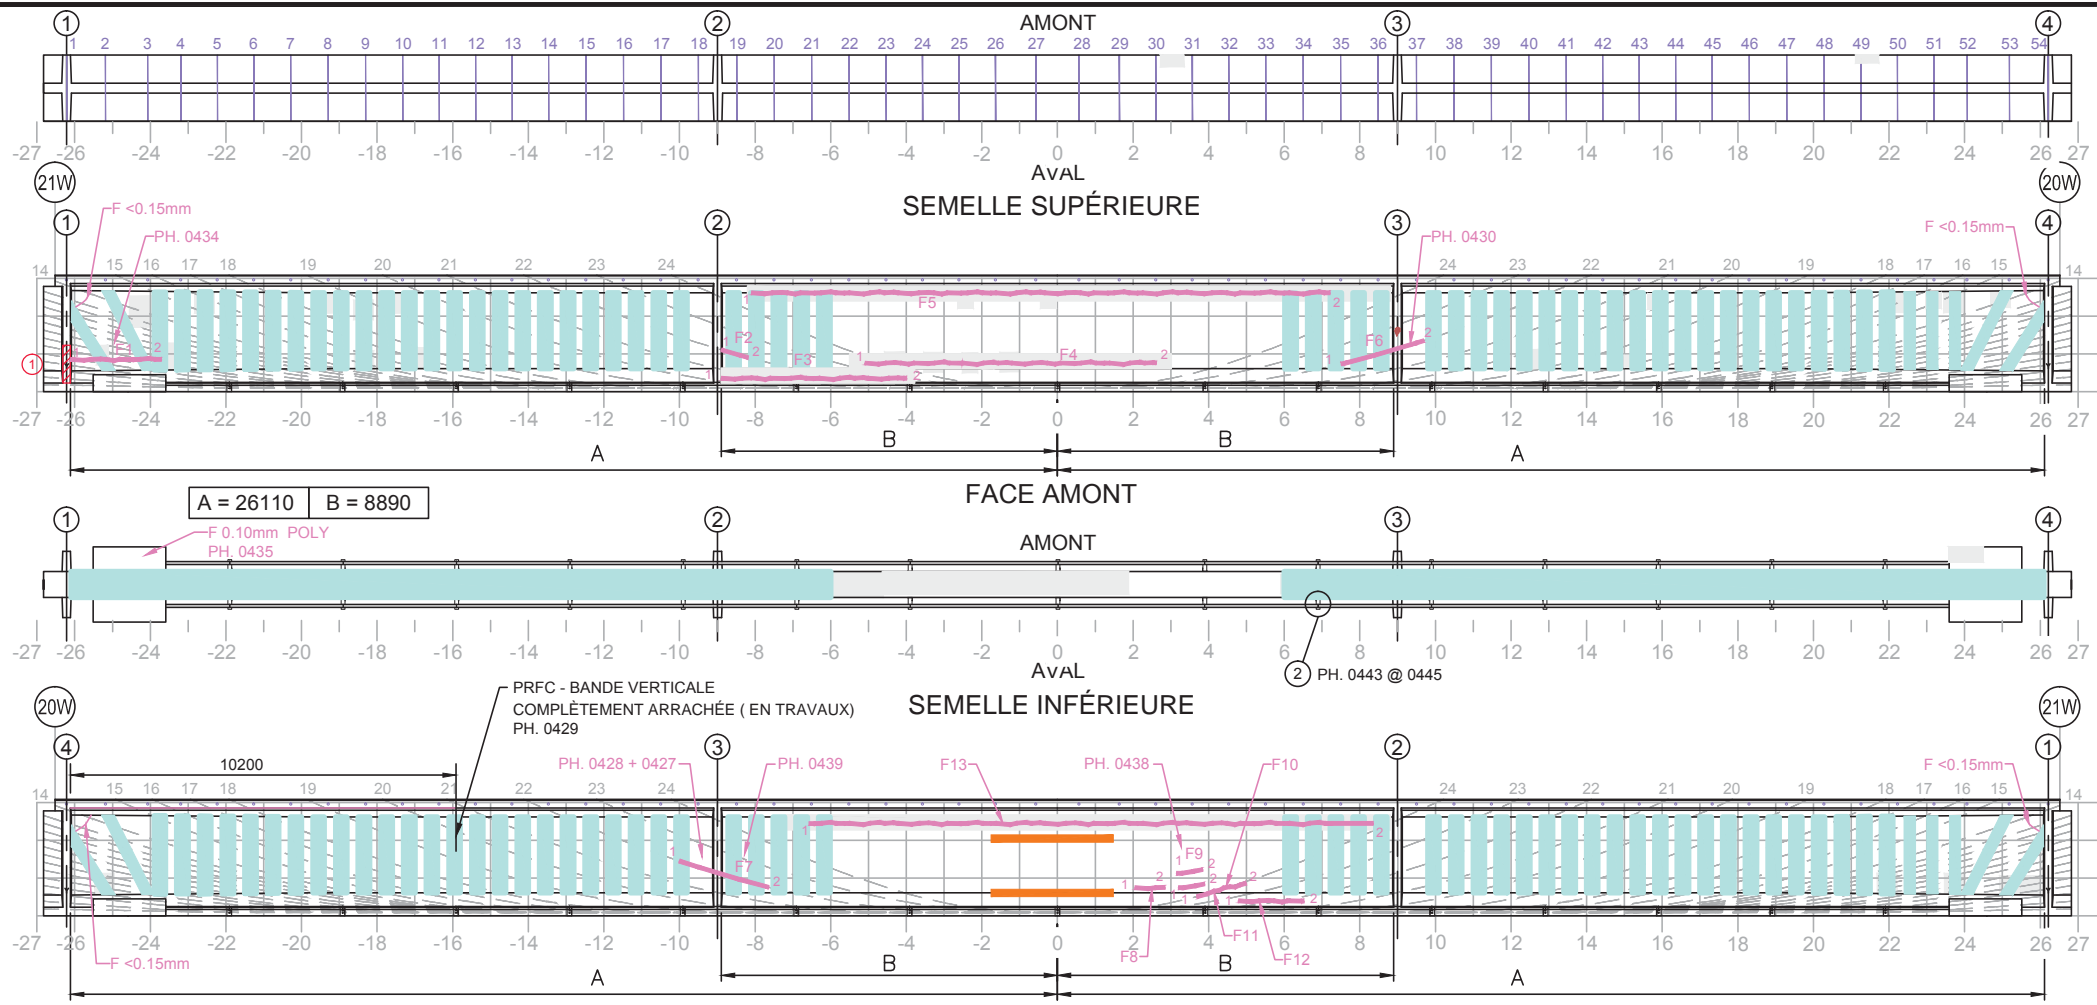
Élément: POUTRE P6

Fissure	TABLEAU DE FISSURATION						
	Propriétés de la fissure				Ouverture Max. (mm)	Longueur (m)	# Câble
	Coordonnées début (1)		Coordonnées fin (2)				
X	Y	X	Y				
F1	-26.11	0.79	-23.71	0.79	0.20 (∩)	2.40	N/A
F2	-8.89	0.99	-8.19	0.87	0.05 (∩)	0.71	22
F3	-8.89	0.29	-3.99	0.29	2.00 (∩)	4.90	N/A
F4	-5.09	0.69	2.61	0.39	0.30 (∩)	7.71	N/A
F5	-8.09	2.62	7.21	2.62	0.10 (∩)	15.30	N/A
F6	7.51	0.49	9.49	0.79	0.10 (∩)	2.00	22
F7	-10.00	1.45	-7.64	0.80	0.15 (∩)	2.45	22
F8	2.05	0.71	3.67	0.82	0.70 (∩)	1.62	N/A
F9	3.65	0.95	4.14	0.95	0.05 (∩)	0.49	N/A
F10	3.69	0.82	4.09	1.22	0.10 (∩)	0.57	N/A
F11	4.26	0.83	4.99	0.83	0.10 (∩)	0.73	24
F12	4.79	0.40	6.49	0.40	0.05 (∩)	1.70	N/A
F13	-7.12	2.62	8.22	2.62	F<0.15 (∩)	15.34	N/A

- 2014: TRAVAUX EN COURS, FISSURES NON VISIBLES / NON MESURABLES, DONNÉES REPORTÉES DE LA DERNIÈRE INSPECTION.

CEC = 2, MINIMUM DE QUATRE (4) CÂBLES AFFECTÉS PAR LA CORROSION POUVANT AFFECTER SA CAPACITÉ À SUPPORTER LES CHARGES DE FAÇON IMPORTANTE;

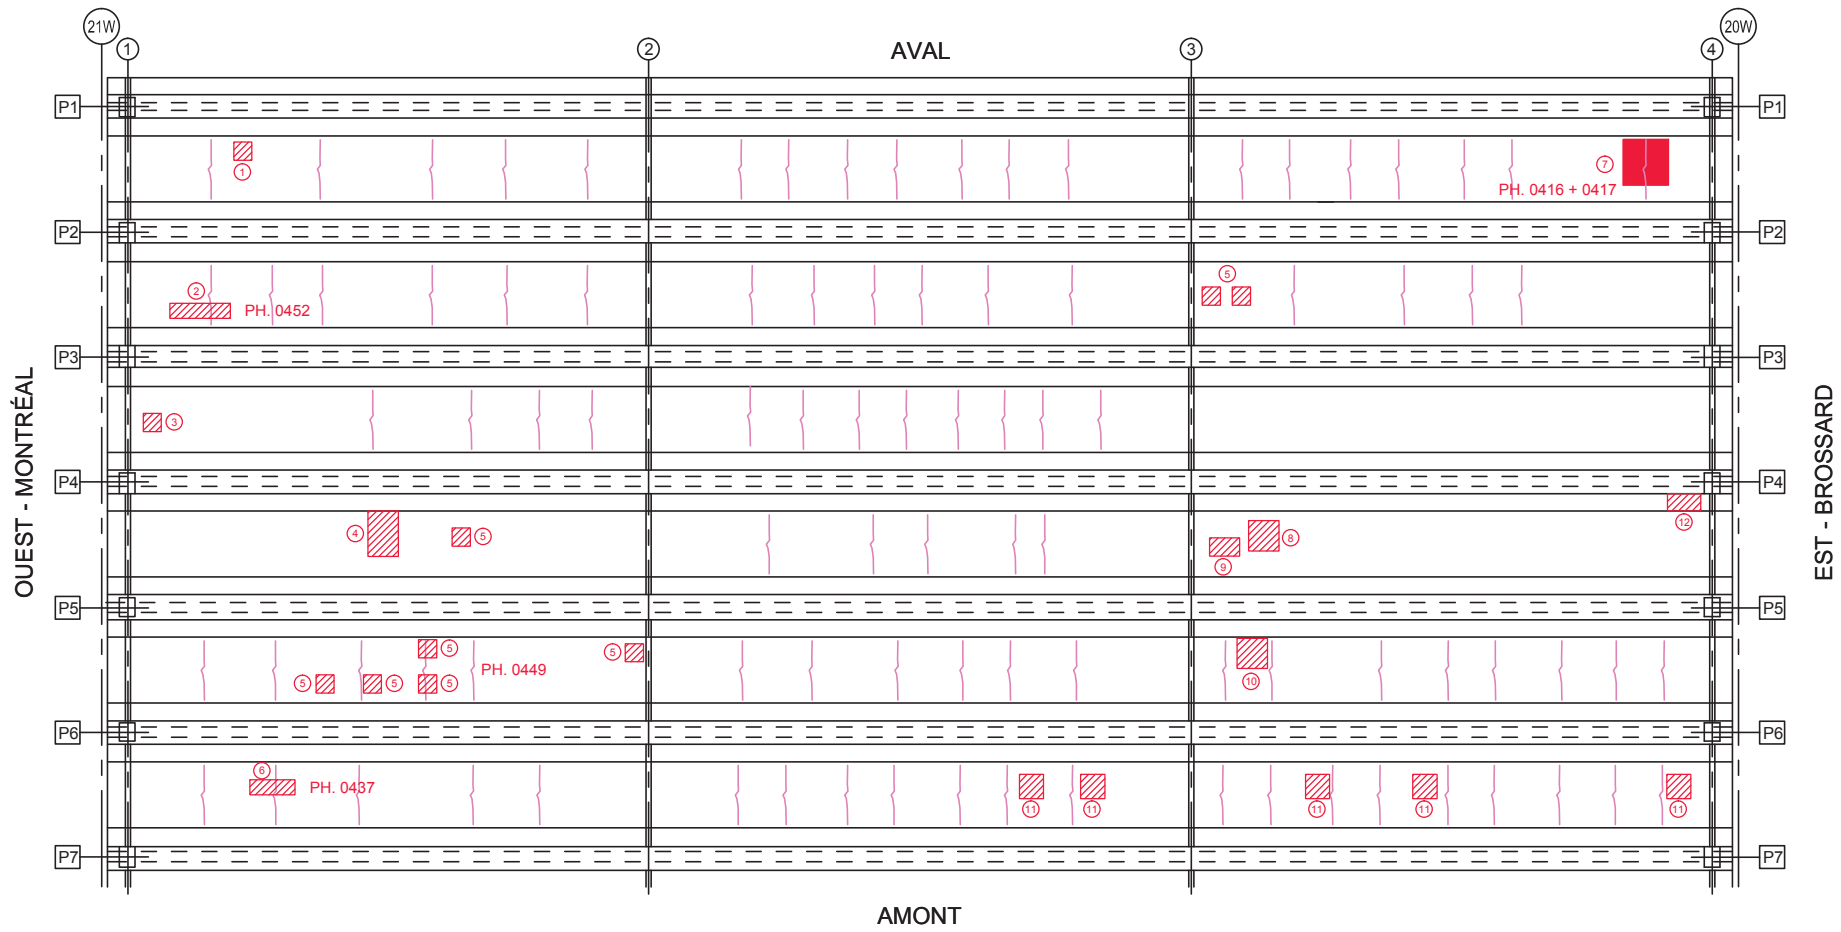
2014: TRAVAUX EN COURS, MÉTHODE D'ACCÈS À DISTANCE, INSPECTION VISUELLE SEULEMENT.

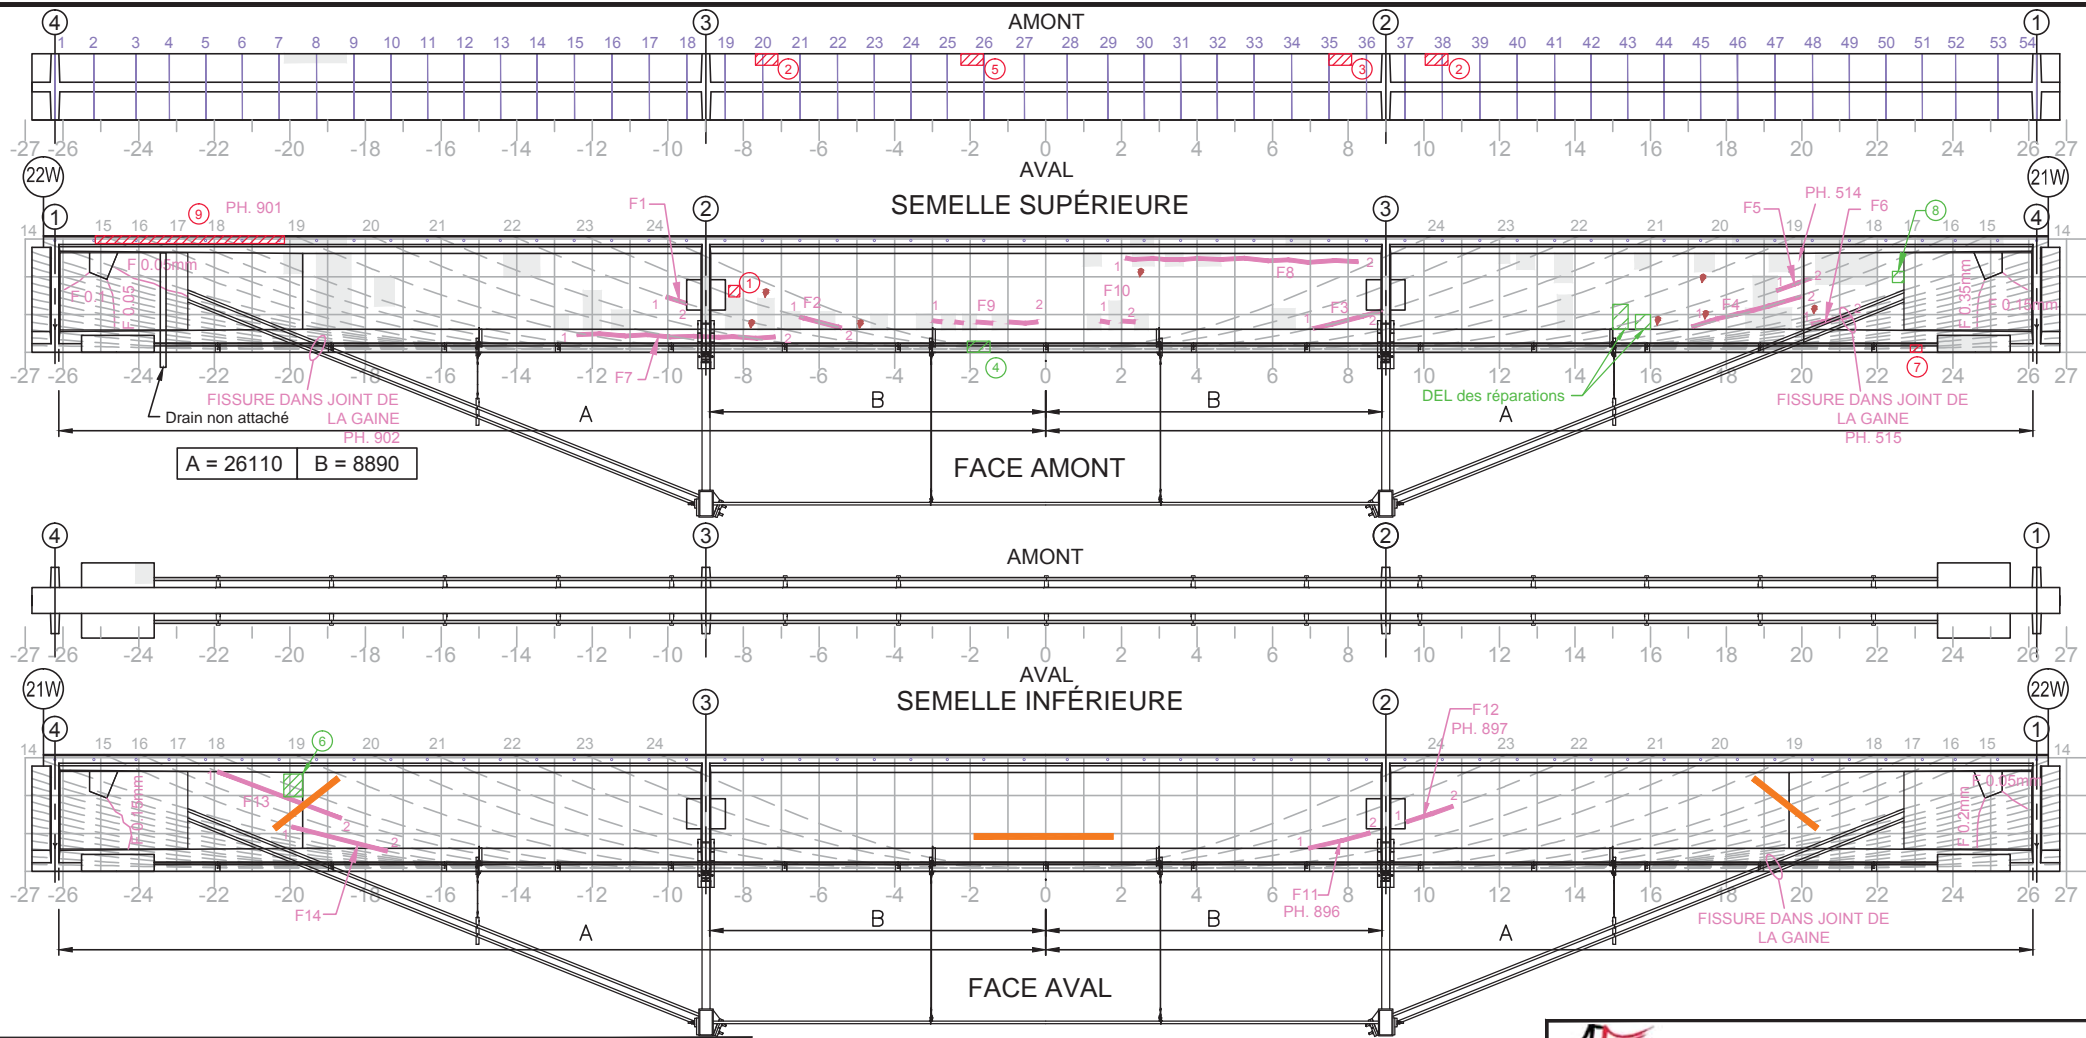
Inspecté par: M.A.P./A.F. Section: SECTION 5  
 Date: 2014-09-29 Localisation: 21W-22W  
 Élément: POUTRE P6

Fissure	Propriétés de la fissure						
	Coordonnées début (1)		Coordonnées fin (2)		Ouverture Max. (mm)	Longueur (m)	# Câble
	X	Y	X	Y			
F1	-10.27	1.40	---	---	0.05	0.71	22
F2	-6.51	0.94	-5.41	0.65	0.05	1.14	23
F3	7.08	0.63	8.89	---	0.10	1.87	22
F4	17.54	0.55	20.06	1.20	0.35	2.60	16
F5	19.33	1.63	20.23	1.96	0.20	0.96	17
F6	20.27	0.71	21.29	0.81	0.05	1.02	12
F7	-12.40	0.32	-7.16	0.32	1.50	5.24	FH
F8	1.91	2.51	8.26	2.51	0.20	6.35	FH
F9	-3.36	0.66	0.79	0.65	0.05	4.15	FH
F10	1.30	0.73	2.61	0.73	0.05	1.31	FH
F11	6.95	0.61	8.57	1.01	0.15	1.6	22
F12	9.54	1.30	10.77	1.72	0.10	1.25	22
F13	-21.91	2.63	-18.64	1.40	0.60	3.50	17
F14	-19.95	1.18	-17.53	0.53	0.05	2.63	15

-CEC=1, PROBABILITÉS DE DÉTERIORATION : MINIMUM DE CINQ (5) CÂBLES AFFECTÉS PAR LA CORROSION POUVANT AFFECTER SA CAPACITÉ À SUPPORTER LES CHARGES DE FAÇON TRÈS IMPORTANTE:

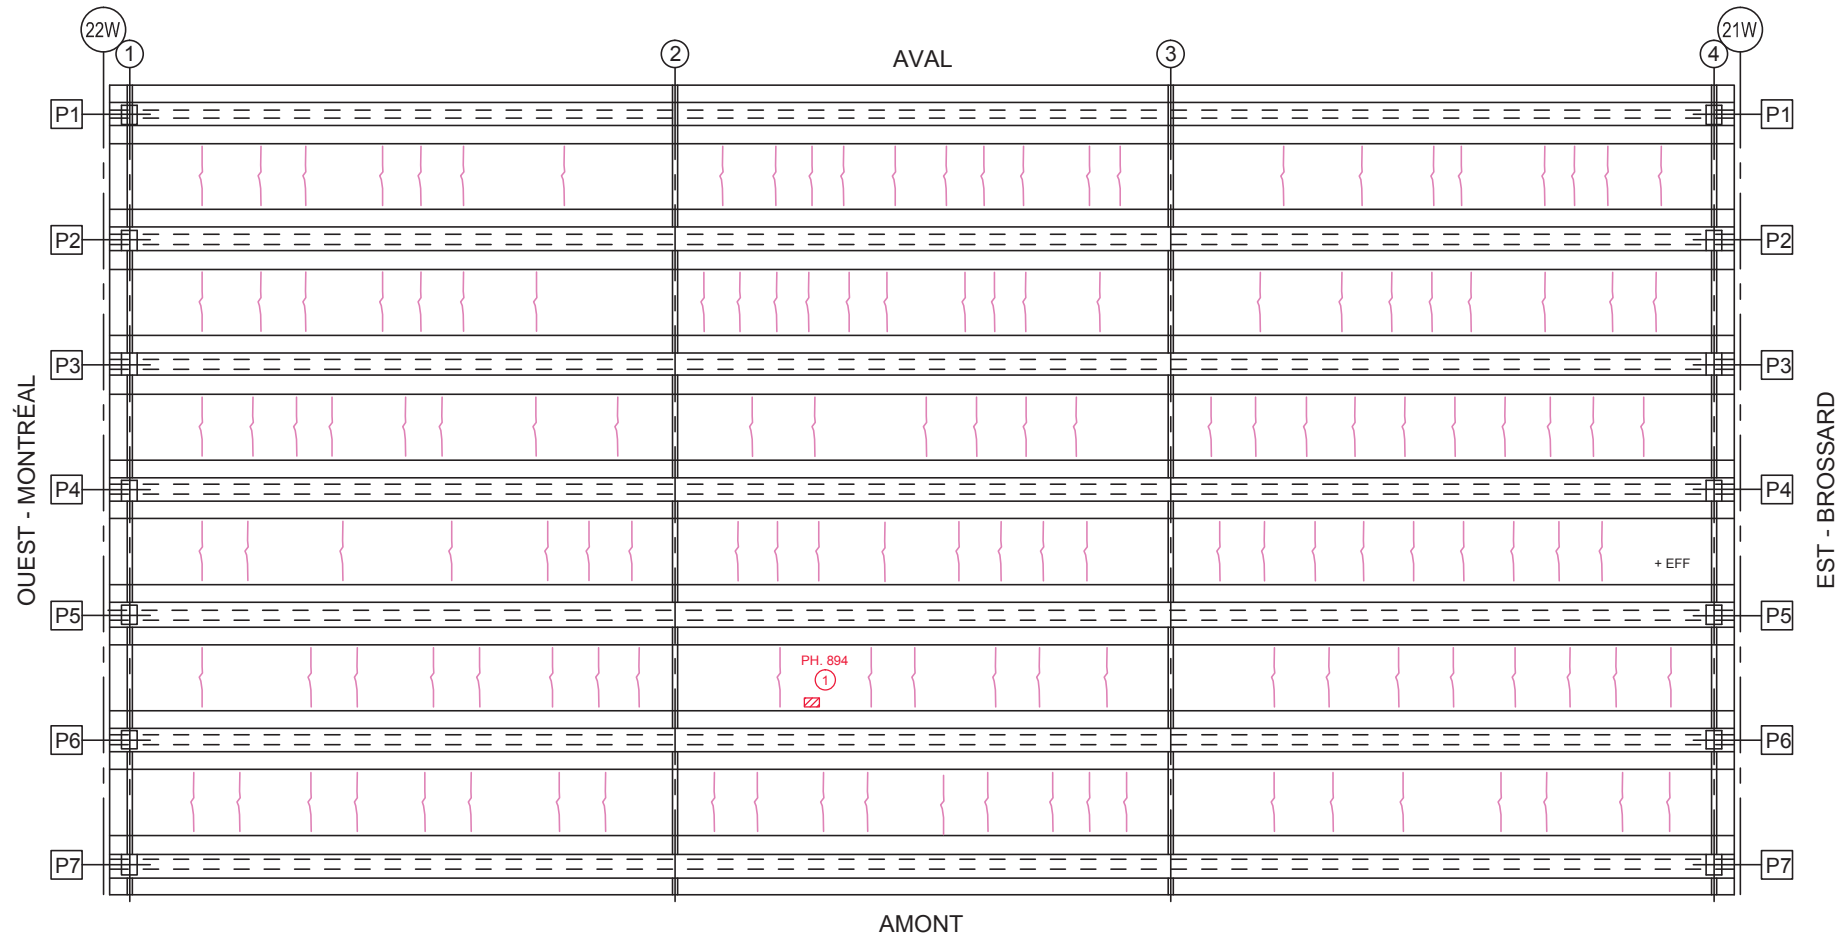
Commentaire(s):  
 - BON ETAT GÉNÉRAL  
 1. ECL + ARM PASSIVE VISIBLE 500X300

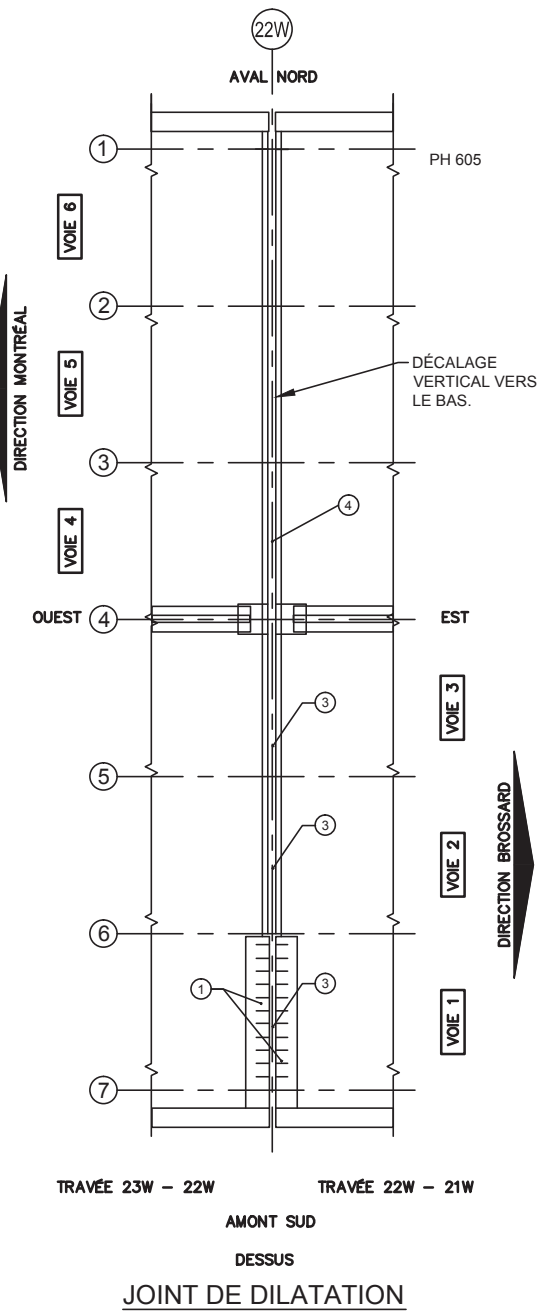
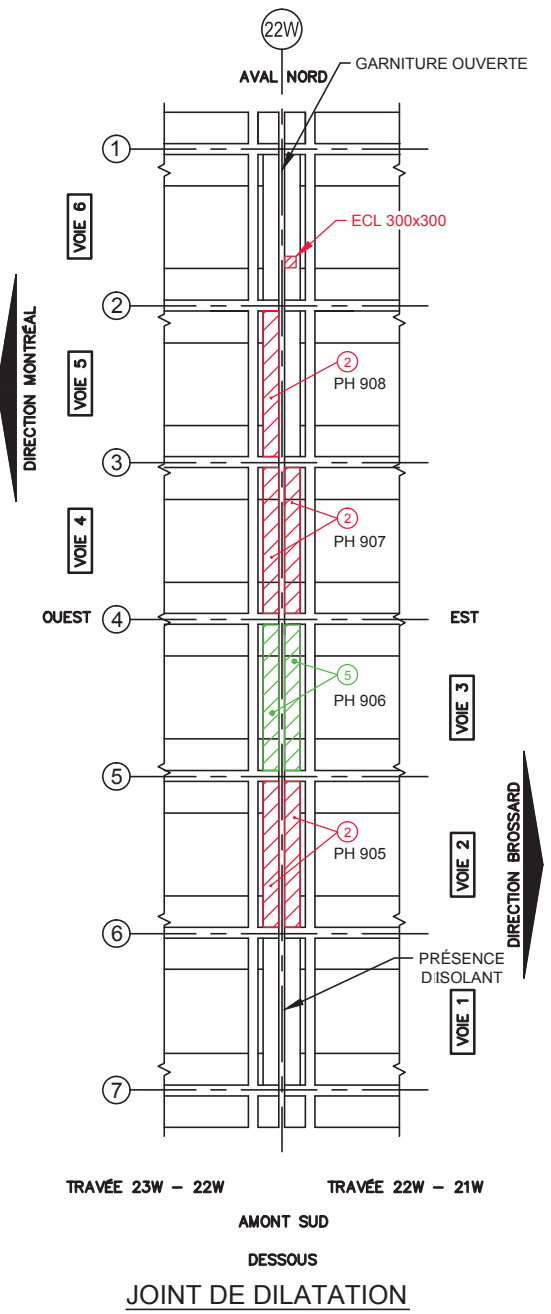
- 1- DÉSAGRÉGATION LÉGÈRE DU BÉTON DE L'ÉPAULEMENT TYP.
- 2- ECL + AVC SUR 100 DE LA LONGUEUR
- 3- GARNITURE: ACCUMULATION DE DÉBRIS TYP.
- 4- PROFILÉS: CORROSION LÉGÈRE
- 5- DEL+TR+F SUR 100 DE LA LONGUEUR

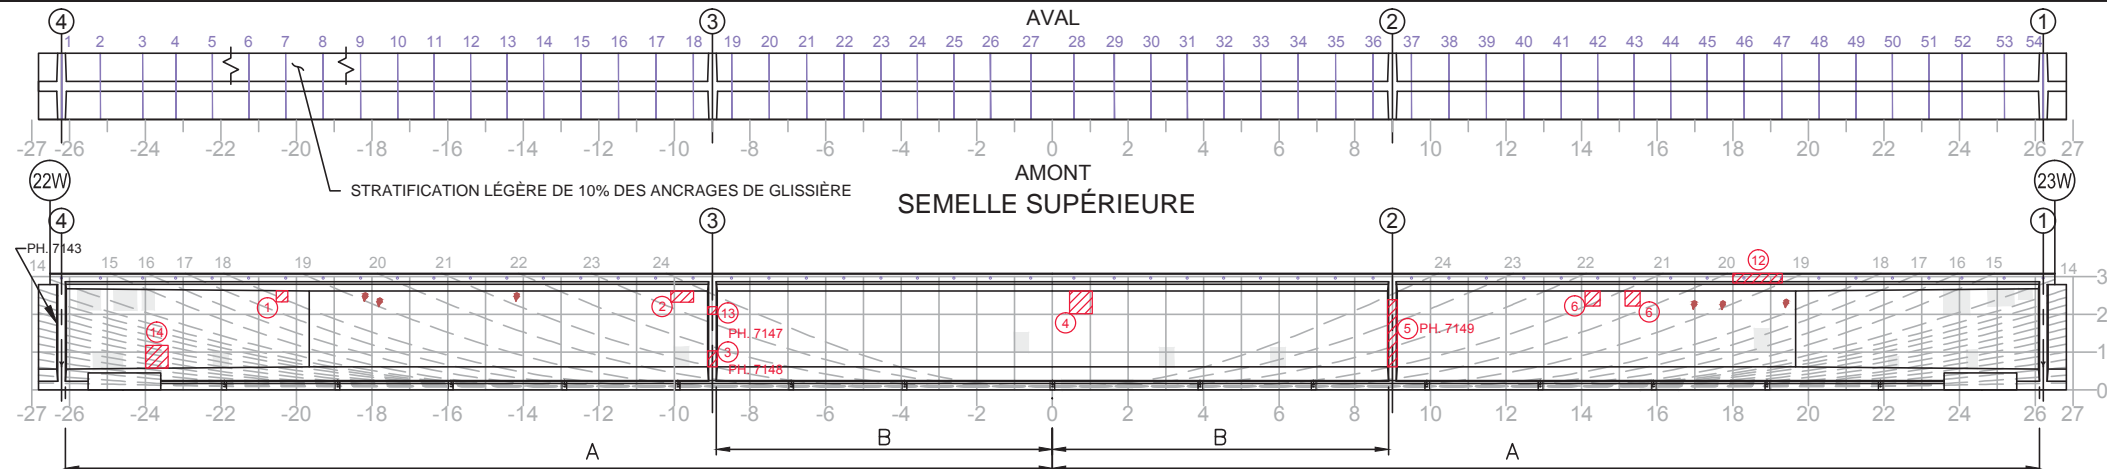
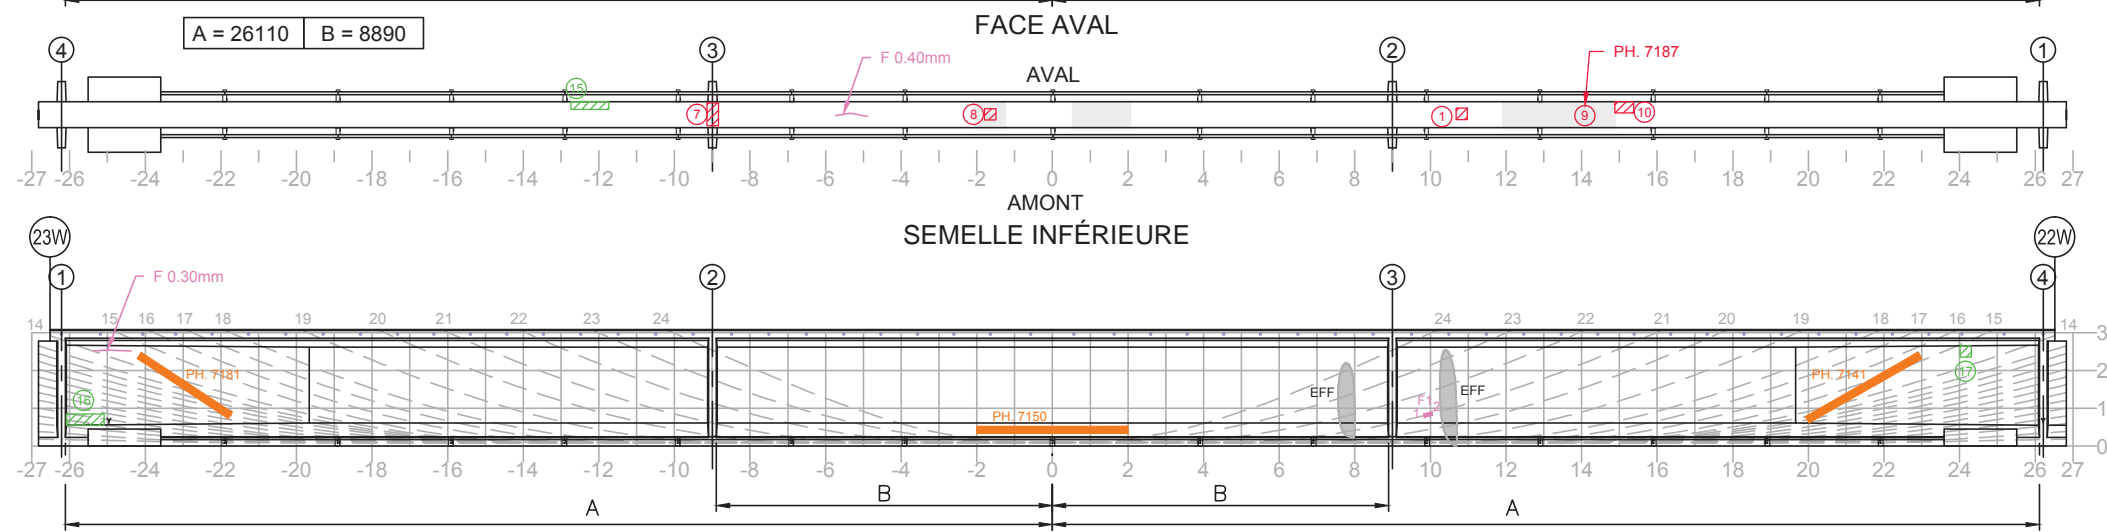
TABLEAU DE FISSURATION							
Fissure	Coordonnées début (1)		Coordonnées fin (2)		Ouverture Max. (mm)	Longueur (m)	# Câble
	X	Y	X	Y			
F1	9.83	0.76	10.05	0.76	0.05	0.23	21

- Commentaire(s):
1. ECL + AVC 300x300
  2. ECL + AVC 600x300
  3. ECL + AVC + TVC 250x600
  4. ECL + AVC 600x600
  5. ECL + AVC + TVC 100x2000
  6. ECL + AVC + TVC 400x400
  7. ECL + AVC 300x500
  8. ECL + AVC 200x200 dans réparation
  9. DEL 3000x600 dans réparation
  10. ECL + AVC 500x500
  11. ECL + AVC 250x200
  12. ECL + AVC + TVC 1300x250
  13. ECL + AVC + TVC 150x150
  14. ECL 600x600
  15. DEL 1000x200
  16. DEL 1000x300 PH 7180
  17. DEL 150x200
- CÔTÉ EXTÉRIEUR AMONT : DEL + ECL PAR ENDROITS + TR TYPIQUE SUR 80% DE LA LONGUEUR
- TOTALE (PH. 7145)

CEC POUTRE BASÉE SUR L'INSPECTION ET L'ÉVALUATION DE L'INGÉNIEUR SELON LES PROBABILITÉS DE DÉTÉRIORATION: MINIMUM DE 3 CÂBLES AFFECTÉS PAR LA CORROSION

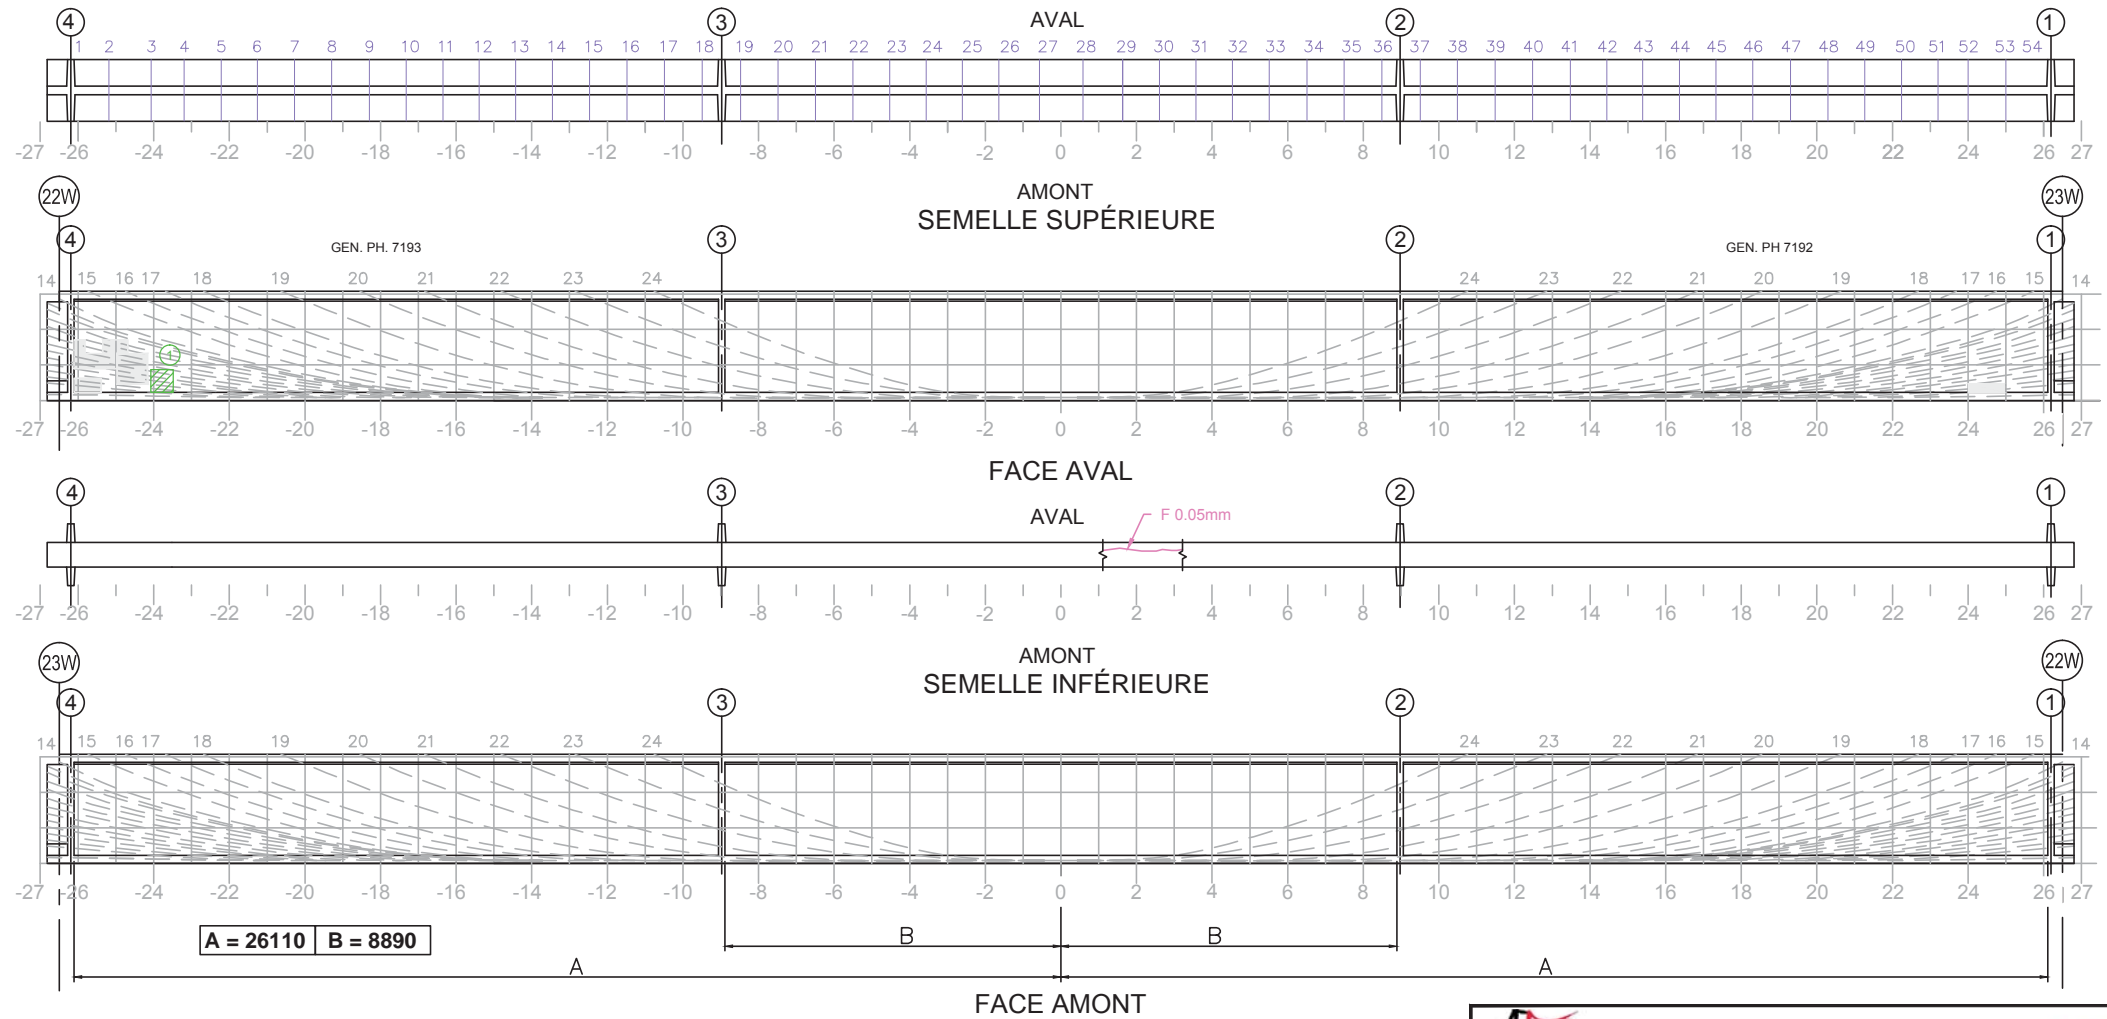
Commentaire(s):  
 1. DEL 1000x600 (PH. 7140)
