# Pont Champlain Inspections générales et détaillées des sections 5 et 7 (2014)

## Volume 2

N/Réf. : P-0006797 | M03474

Volume 2 – Chapitre 3 : Fiches d'inspections détaillées

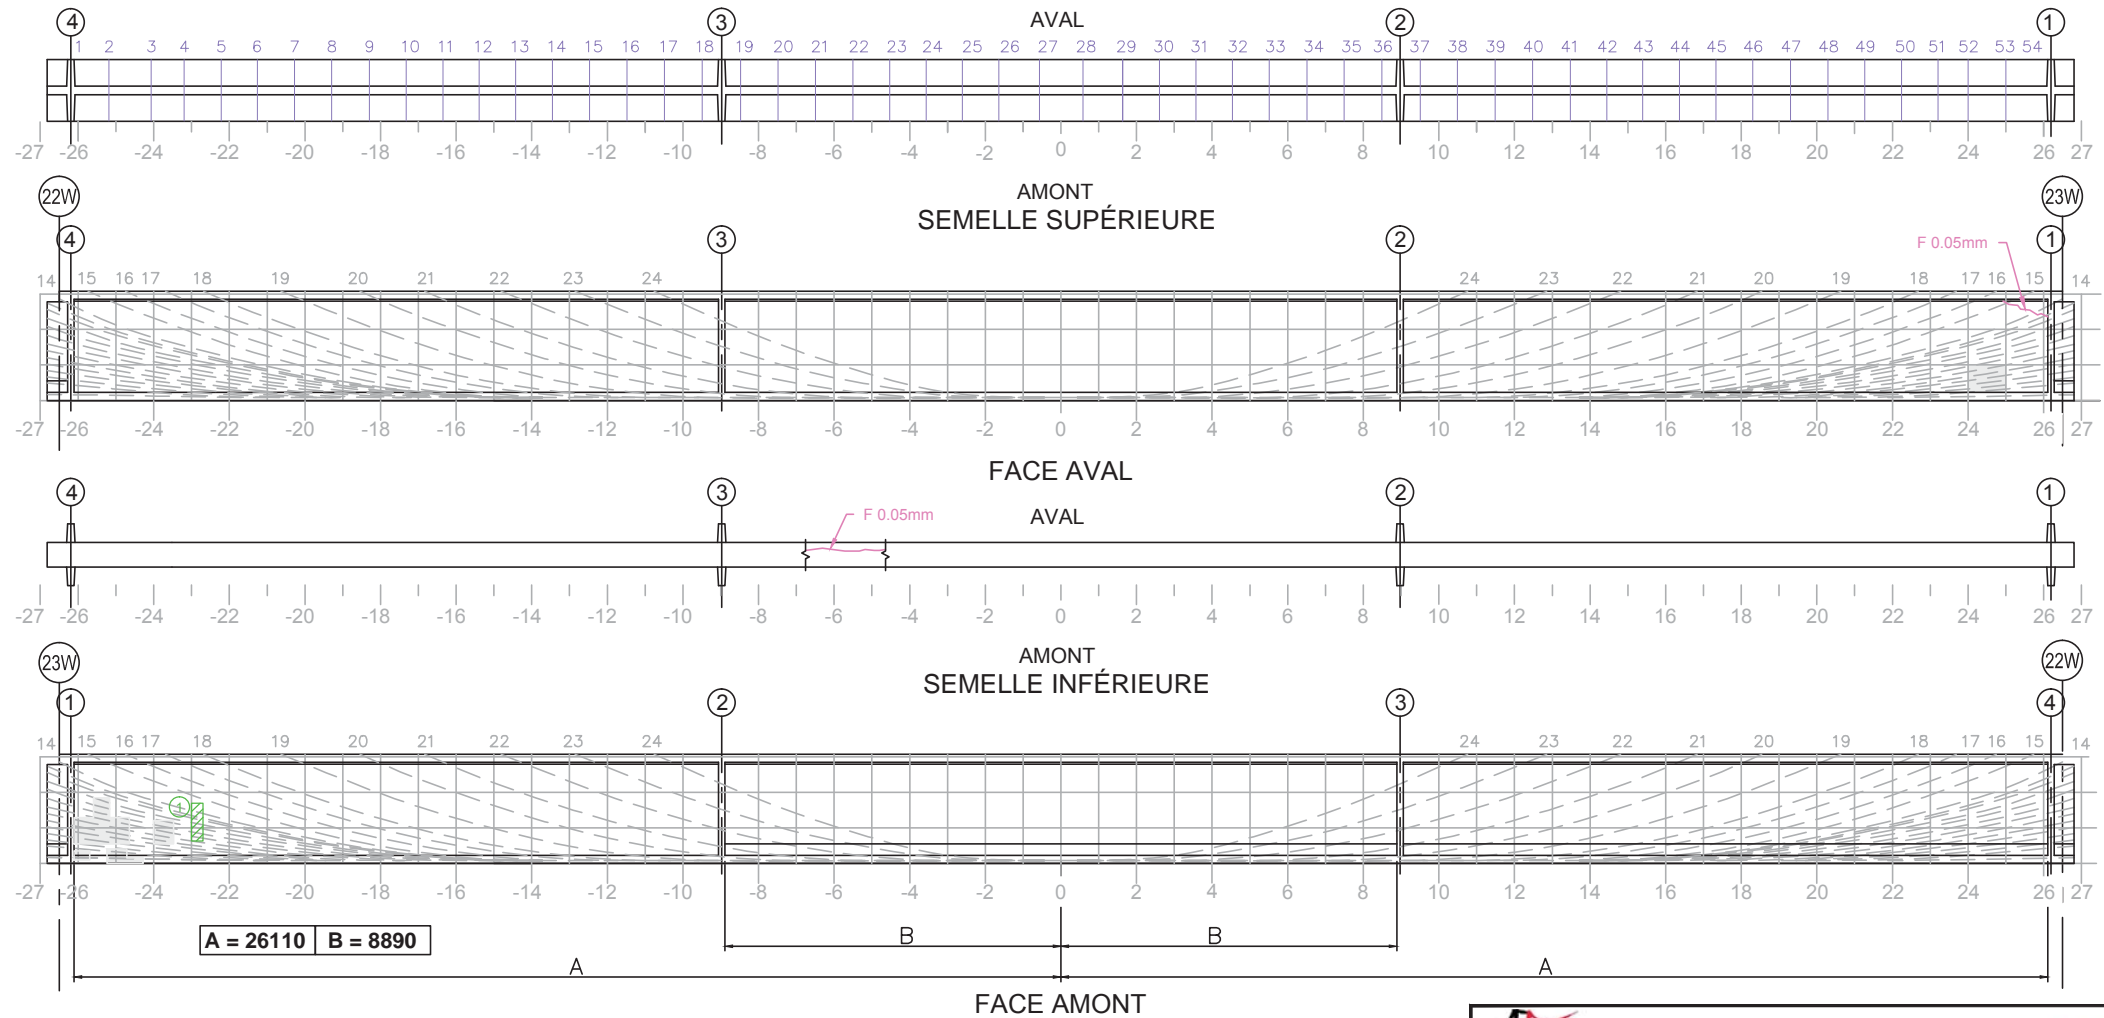
Commentaire(s):  
 1. DEL 300x1000 (PH. 7167)

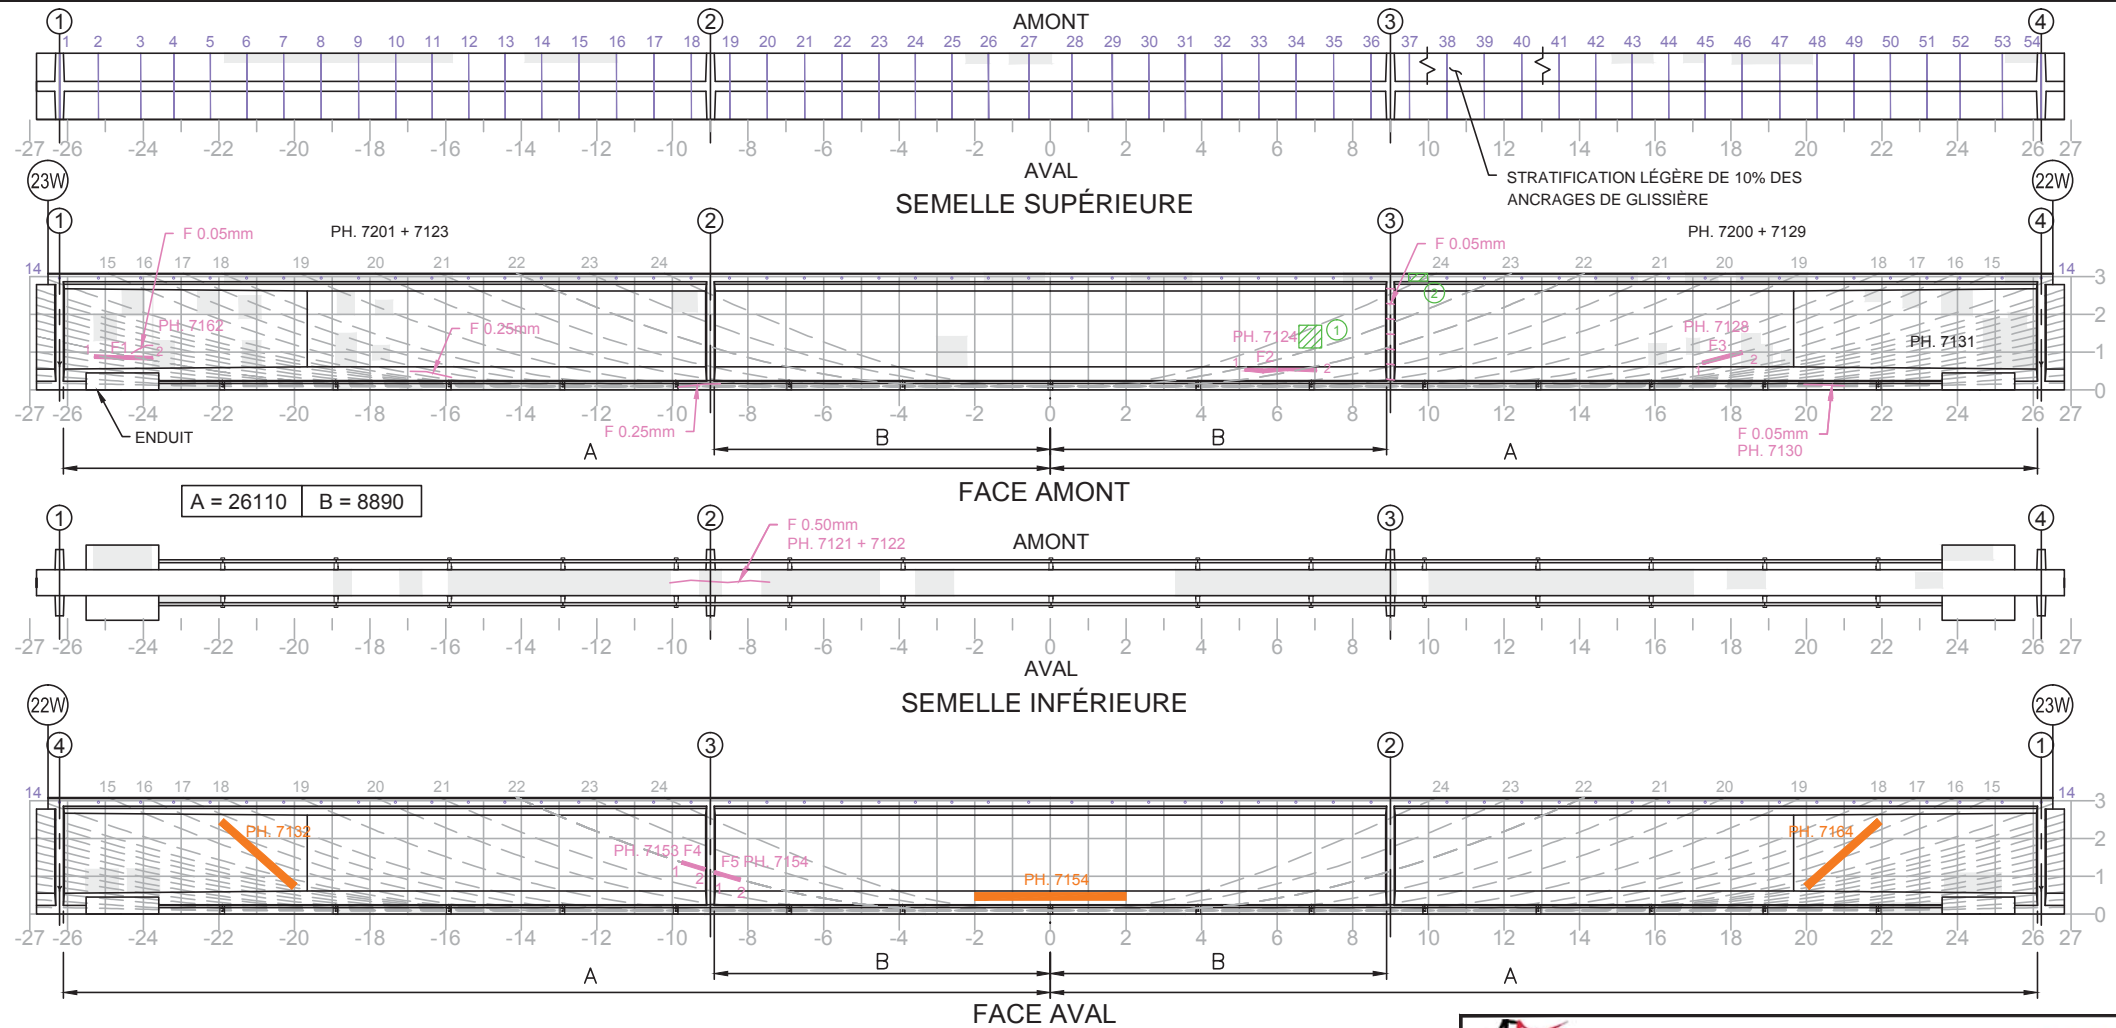
Élément: POUTRE P6

Fissure	Propriétés de la fissure				Ouverture Max. (mm)	Longueur (m)	# Câble
	Coordonnées début (1)		Coordonnées fin (2)				
	X	Y	X	Y			
F1	25.29	0.87	23.75	0.83	0.05	1.54	N/A
F2	5.10	0.65	7.04	0.65	0.40	1.94	N/A
F3	17.25	0.74	18.30	1.00	0.05	1.08	16
F4	-9.75	1.17	-9.15	1.13	0.10	0.63	22
F5	-8.89	1.02	-8.20	0.85	0.10	0.72	22

CEC POUTRE BASÉE SUR L'INSPECTION ET L'ÉVALUATION DE L'INGÉNIEUR SELON LES PROBABILITÉS DE DÉTÉRIORATION: MINIMUM DE 3 CÂBLES AFFECTÉS PAR LA CORROSION.

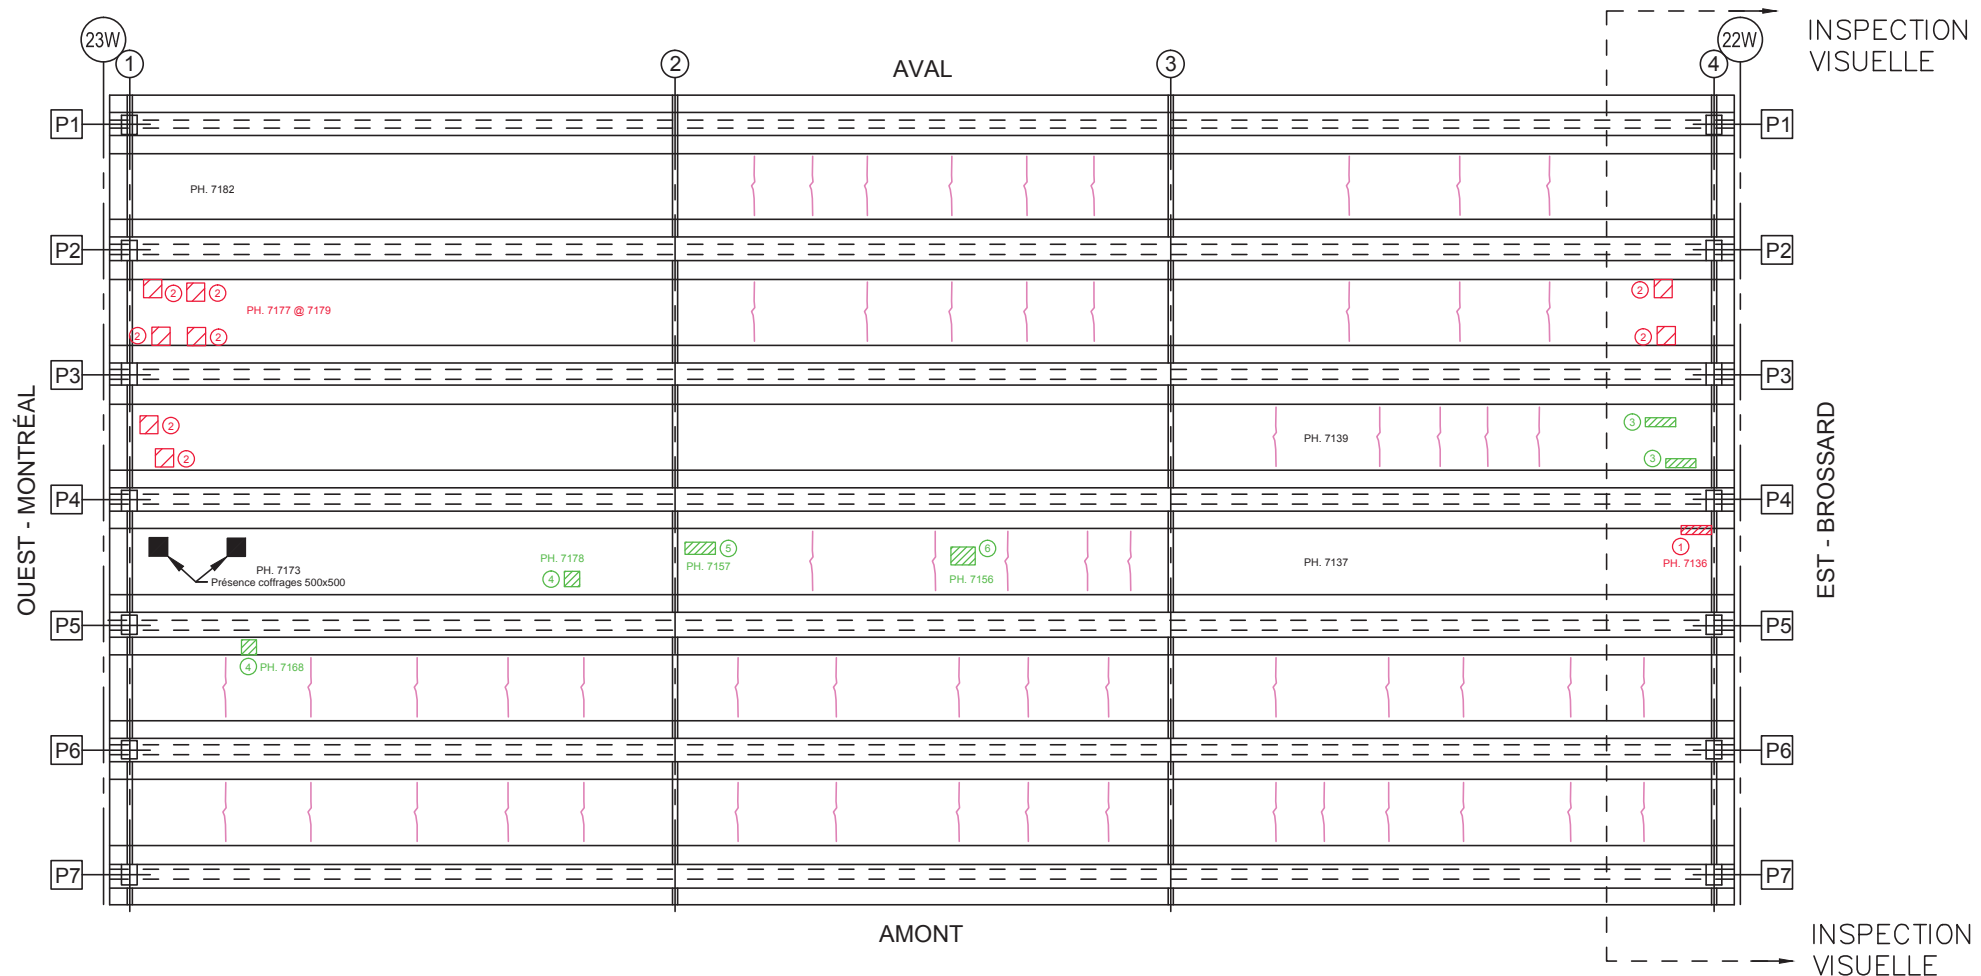
1. ECL + AVC 1000x200
  2. ECL + AVC 200x200
  3. DEL 1000x250 + TR
  4. DEL 500x500
  5. DEL 1000x300
  6. DEL 800x600
- 2014: TRAVAUX EN COURS, AU FÛT DE L'AXE 22W, INSPECTION VISUELLE SEULEMENT PRÈS DE L'AXE DU DIAPHRAGME 4.
- CÔTÉS EXTÉRIEURS: DÉFAUTS ET REMARQUES SUR LES FICHES P1 ET P7.

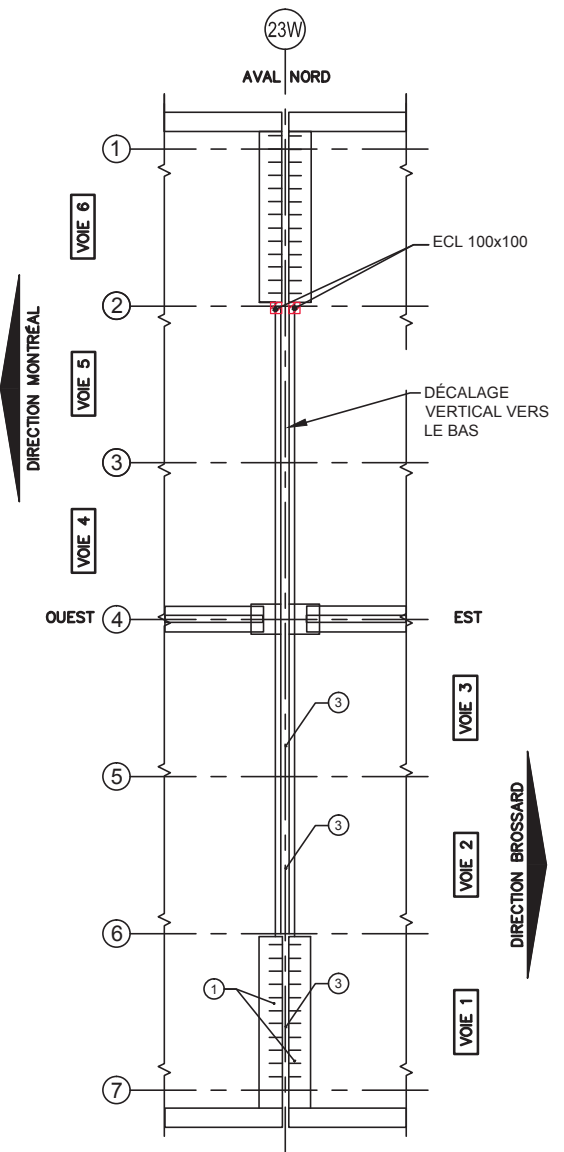
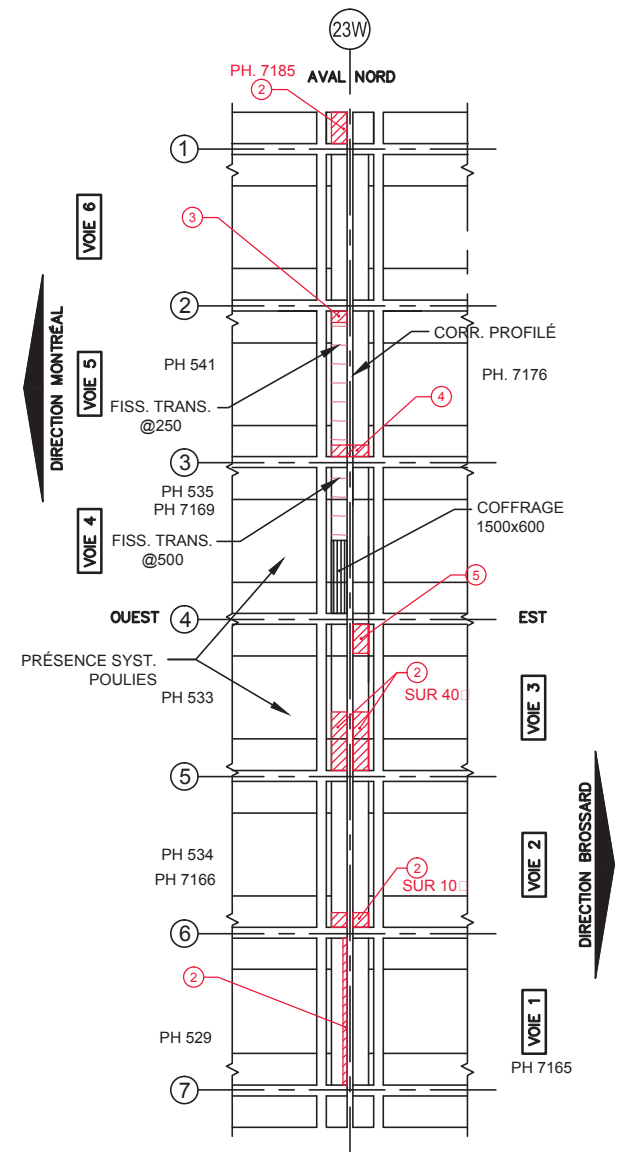
TRAVÉE 24W - 23W      TRAVÉE 23W - 22W  
 AMONT SUD  
 DESSUS  
 JOINT DE DILATATION

- Commentaire(s):
- 1- DESAGRÉGATION LÉGÈRE DU BÉTON DE L'ÉPAULEMENT TYP.
  - 2- ECL + AVC 1000x300
  - 3- ECL 600x60 + AVC
  - 4- ECL 300x600 + AVC
  - 5- ECL 1500x500 + AVC
  - 3- GARNITURE: ACCUMULATION DE DÉBRIS TYP.
  - 4- PROFILÉS: CORROSION MOYENNE@ IMPORTANTE

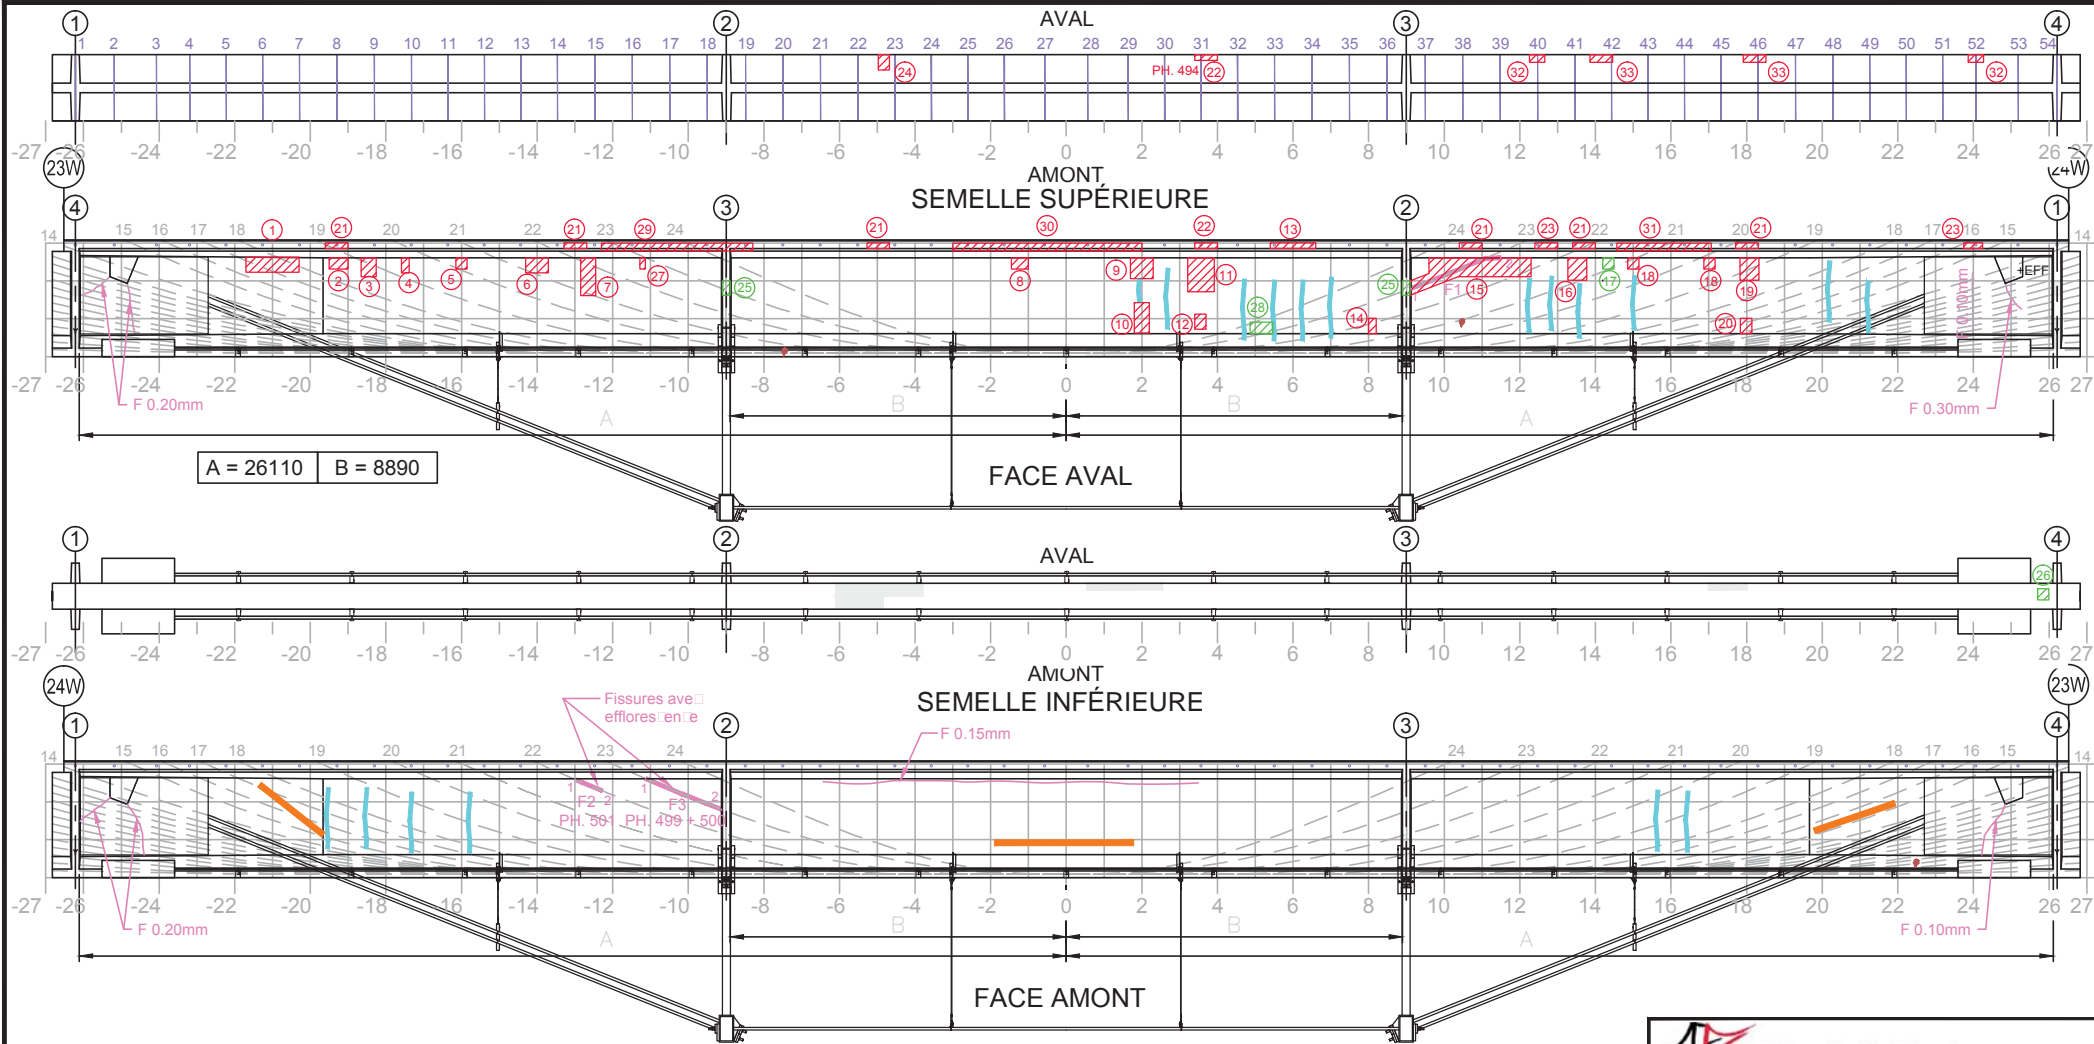
- Commentaire(s):
1. ECL + AVC 1400x400
  2. ECL + AVC 500x300
  3. ECL + AVC 400x500
  4. ECL + AVC 200x400
  5. ECL + AVC 300x300
  6. ECL + AVC 600x400
  7. ECL + AVC 400x1000
  8. ECL + AVC 450x500
  9. ECL + AVC 600x550
  10. DEL + ECL + AVC 400x800
  11. ECL + AVC 700x900
  12. ECL + AVC 300x400
  13. ECL + AVC 1200x250
  14. ECL + AVC 200x400
  15. ECL + TVC 700x1400+400x1400  
+ T SECT. ± 8 FILS PH 496,497
  16. ECL + AVC 500x600
  17. DEL 300x300
  18. DEL + AVC 300x300
  19. DEL + AVC 500x600
  20. DEL + AVC 300x400
  21. ECL + AVC 600x150
  22. ECL + AVC 300x300
  23. ECL + AVC 400x250
  24. DEL + AVC 300x400
  25. DEL 2x250x250
  26. DEL 200x200
  27. ECL + ACV 300x50
  28. DEL 600x200
  29. DEL + ECL + AVC 4000x200
  30. DEL + ECL + AVC 5000x200
  31. DEL + ECL + AVC 2500x200
  32. ECL 400x100
  33. ECL 600x100

Fissure	TABLEAU DE FISSURATION				Ouverture Max. (mm)	Longueur (m)	# Câble
	Propriétés de la fissure						
	Coordonnées début (1)		Coordonnées fin (2)				
X	Y	X	Y				
F1	9.12	1.81	11.49	2.62	DEL	2.51	23 (I)
F2	-12.94	2.57	-12.27	2.30	0.05	0.73	22
F3	-11.13	2.62	-9.12	1.81	0.8	2.17	23 (*)

CEC POUTRE BASÉE SUR L'INSPECTION ET L'ÉVALUATION DE L'INGÉNIEUR SELON LES PROBABILITÉS DE DÉTÉRIORATION: MINIMUM DE 3 CÂBLES AFFECTÉS PAR LA CORROSION.

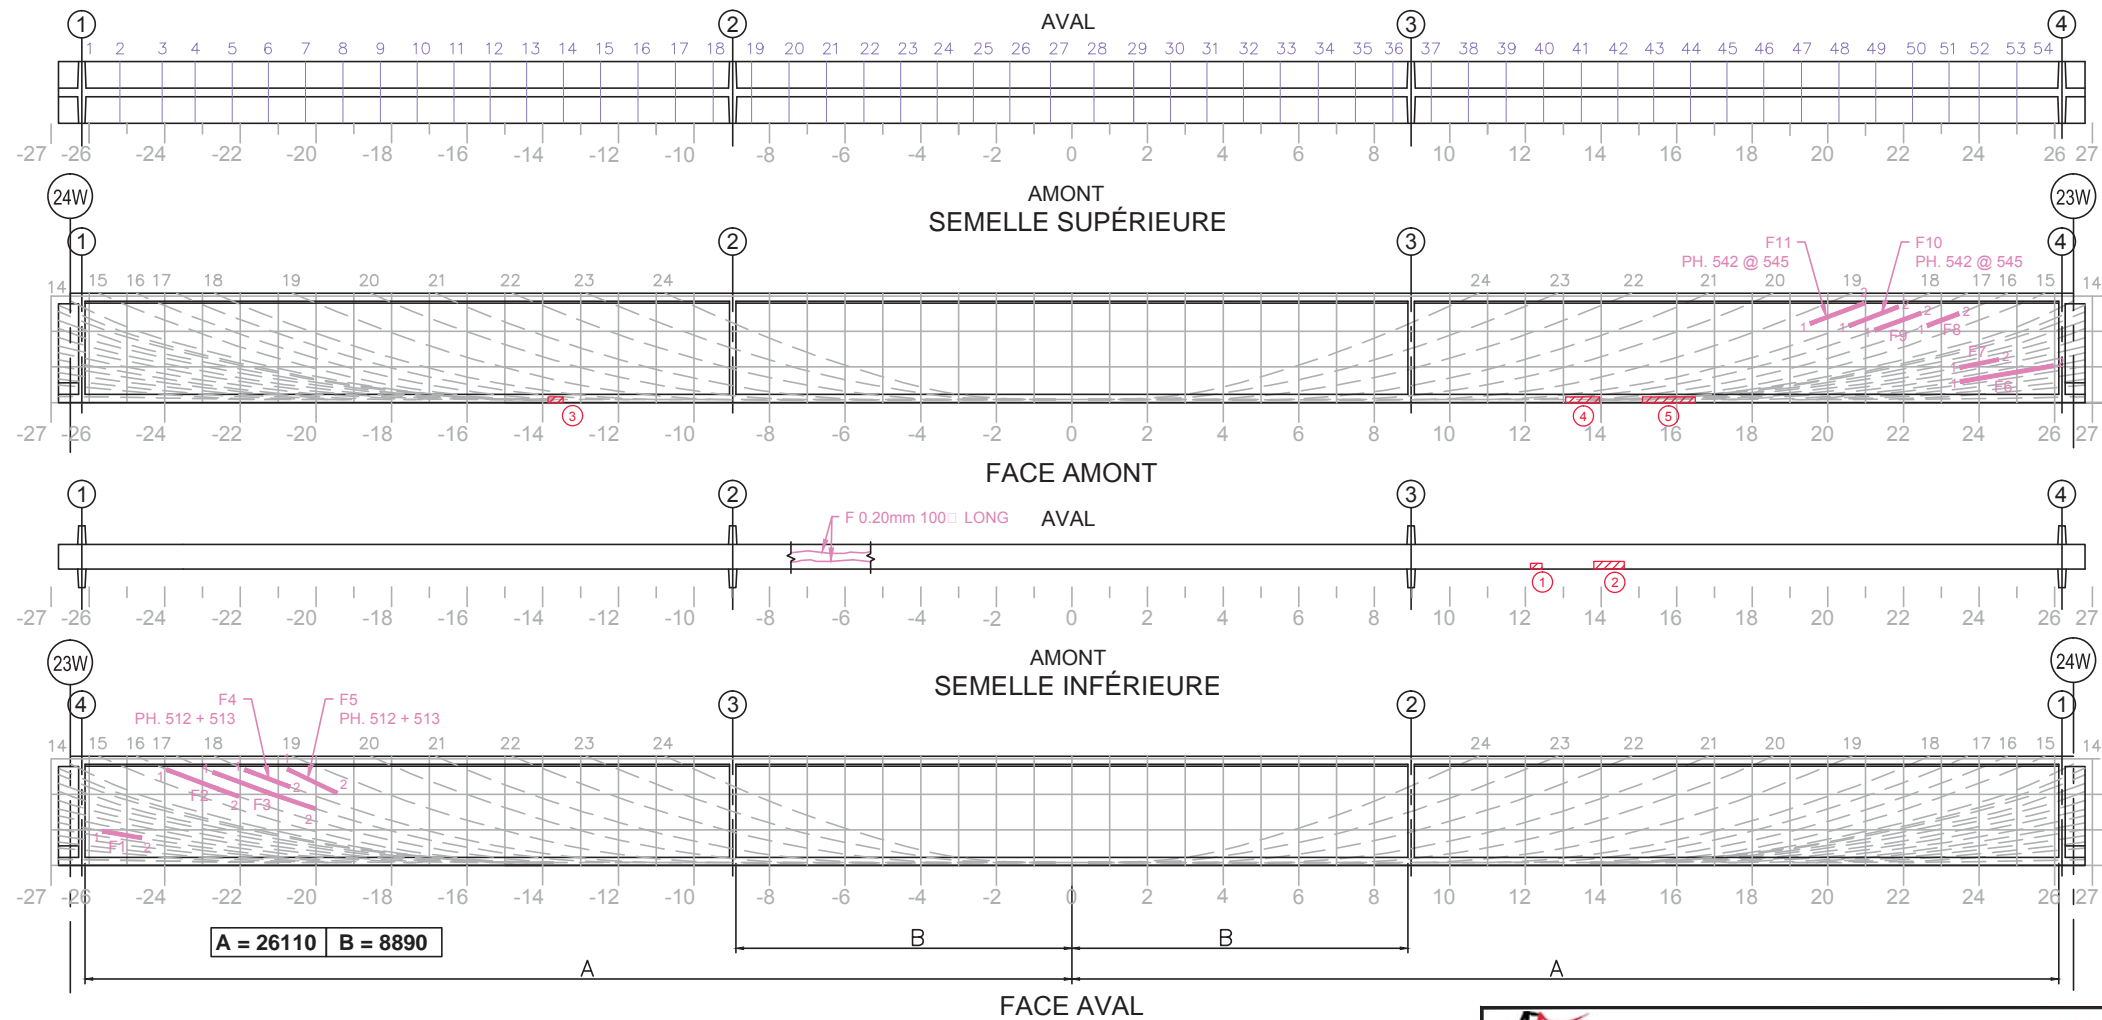
Inspecté par: M.A.P./A.F. Section: SECTION 5  
 Date: 2014-09-24 / 29 Localisation: 23W-24W  
 Élément: POUTRE P1

TABLEAU DE FISSURATION							
Fissure	Propriétés de la fissure				Ouverture Max. (mm)	Longueur (m)	# Câble
	Coordonnées début (1)		Coordonnées fin (2)				
	X	Y	X	Y			
F1	-25.65	0.97	-24.62	0.65	0.1	1.05	6
F2	-23.95	2.63	-22.05	1.86	0.2	2.04	15
F3	-22.72	2.47	-20.01	1.50	0.05	2.87	16
F4	-21.89	2.63	-20.69	2.11	0.1	1.29	17
F5	-20.76	2.55	-19.44	1.92	0.05	1.46	Entre 17 et 18
F6	-23.50	0.65	-25.97	1.00	0.1	2.50	6
F7	-23.49	0.97	-24.51	1.18	0.05	1.04	9
F8	-22.63	2.09	-23.47	2.43	0.05	0.90	16
F9	-21.24	1.93	-22.46	2.43	0.05	1.30	17
F10	-20.56	2.11	-21.87	2.63	0.05	1.40	18
F11	-19.53	2.09	-20.96	2.63	0.05	1.53	Entre 18 et 19

CEC = 1, MINIMUM DE SIX (6) CÂBLES AFFECTÉS PAR LA CORROSION POUVANT

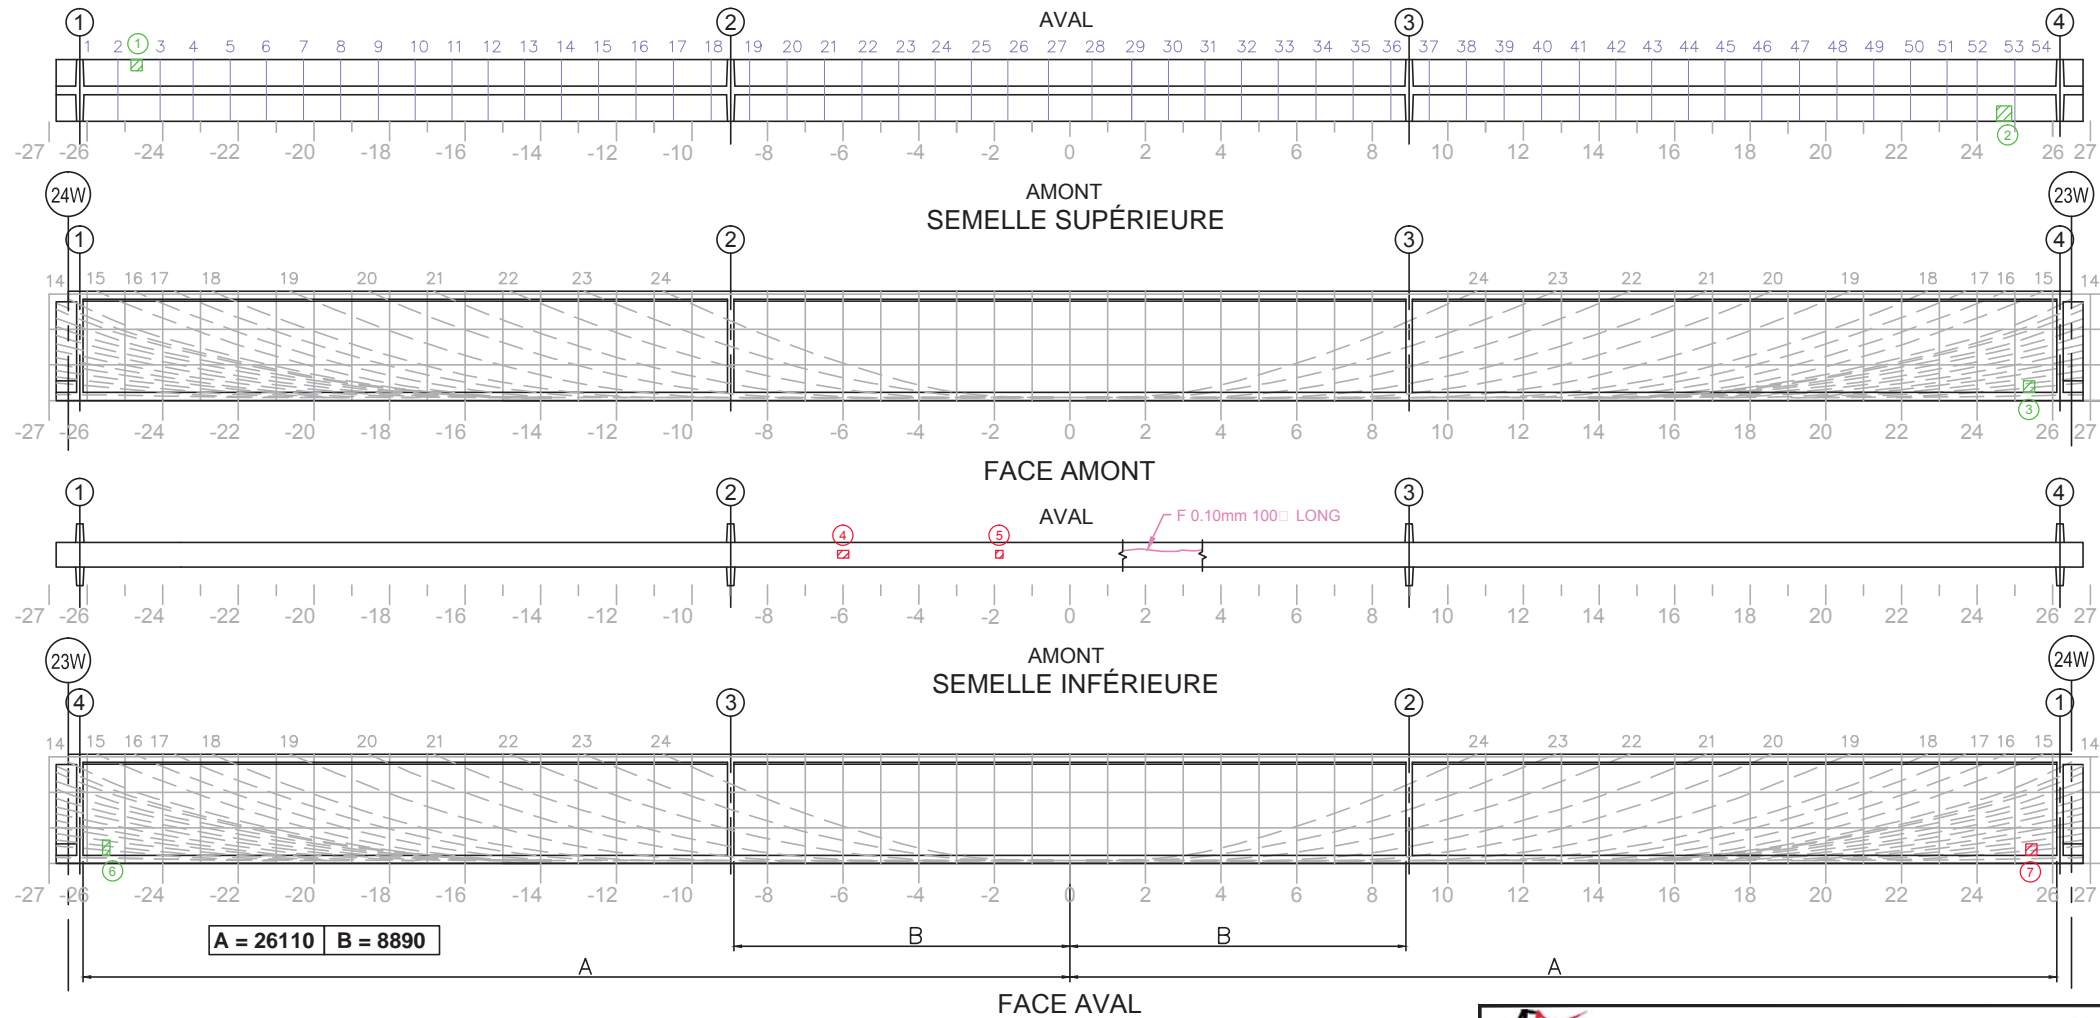
Élément	Total Inspecté	Unité	État du matériau				CEC
			A	B	C	D	
POUTRE P3	415	m <sup>2</sup>	93	6	1	0	4
Inspecté par:	M.A.P./A.F.		Section: SECTION 5				
Date:	2014-09-24 / 29		Localisation: 23W-24W				
			Élément: POUTRE P3

- Commentaire(s):
- DEL 4x200x200 (PH. 507 + 508).
  - DEL 400x400
  - DEL 300x300
  - ECL 200x100
  - ECL 100x100
  - DEL 400x150
  - ECL + AVC 200x200

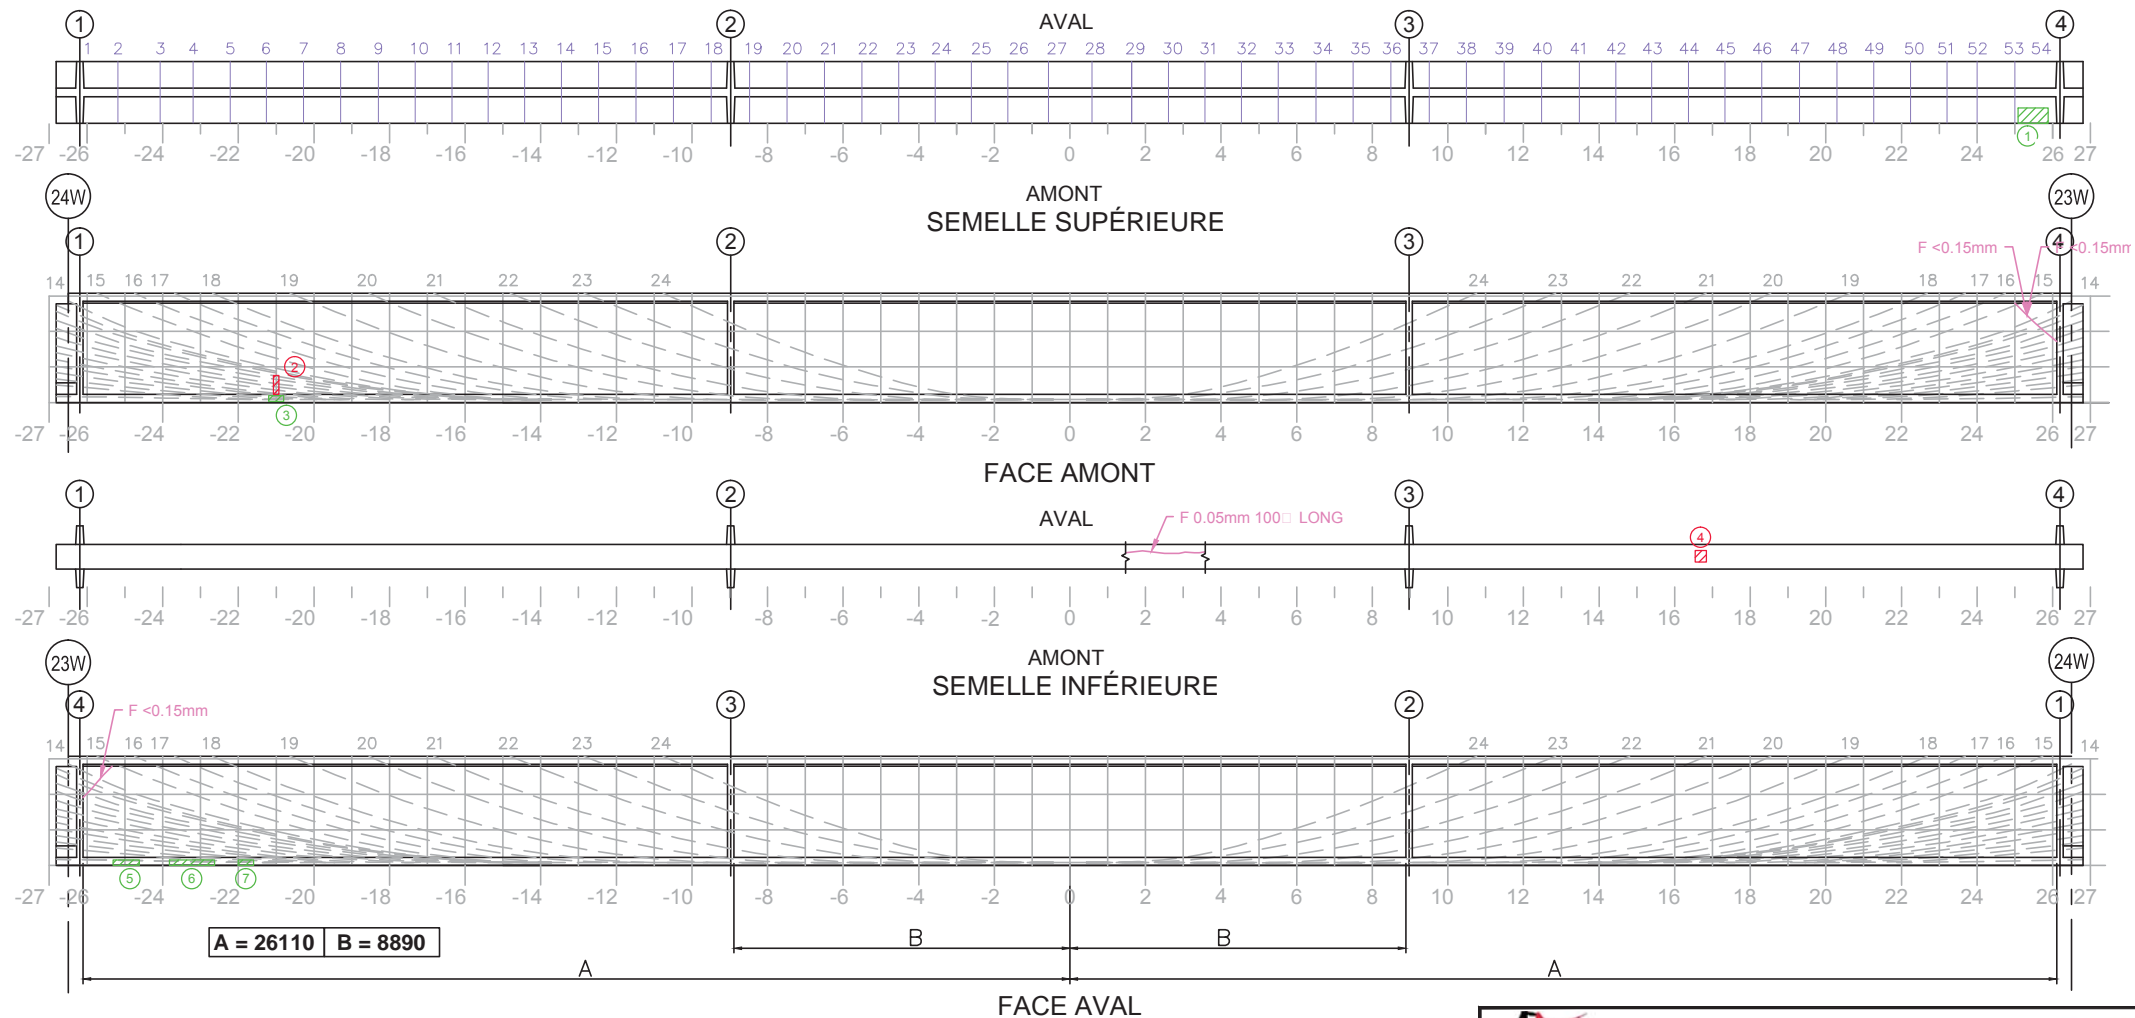
Inspecté par:	M.A.P./A.F.	Section:	SECTION 5
Date:	2014-09-24 / 29	Localisation:	23W-24W
		Élément:	POUTRE P4

- Commentaire(s):
- DEL 800x400
  - AVC 500x50
  - DEL 400x100 PH 485
  - ECL 300x300
  - DEL 700x100
  - DEL 1200x100
  - DEL 400x100

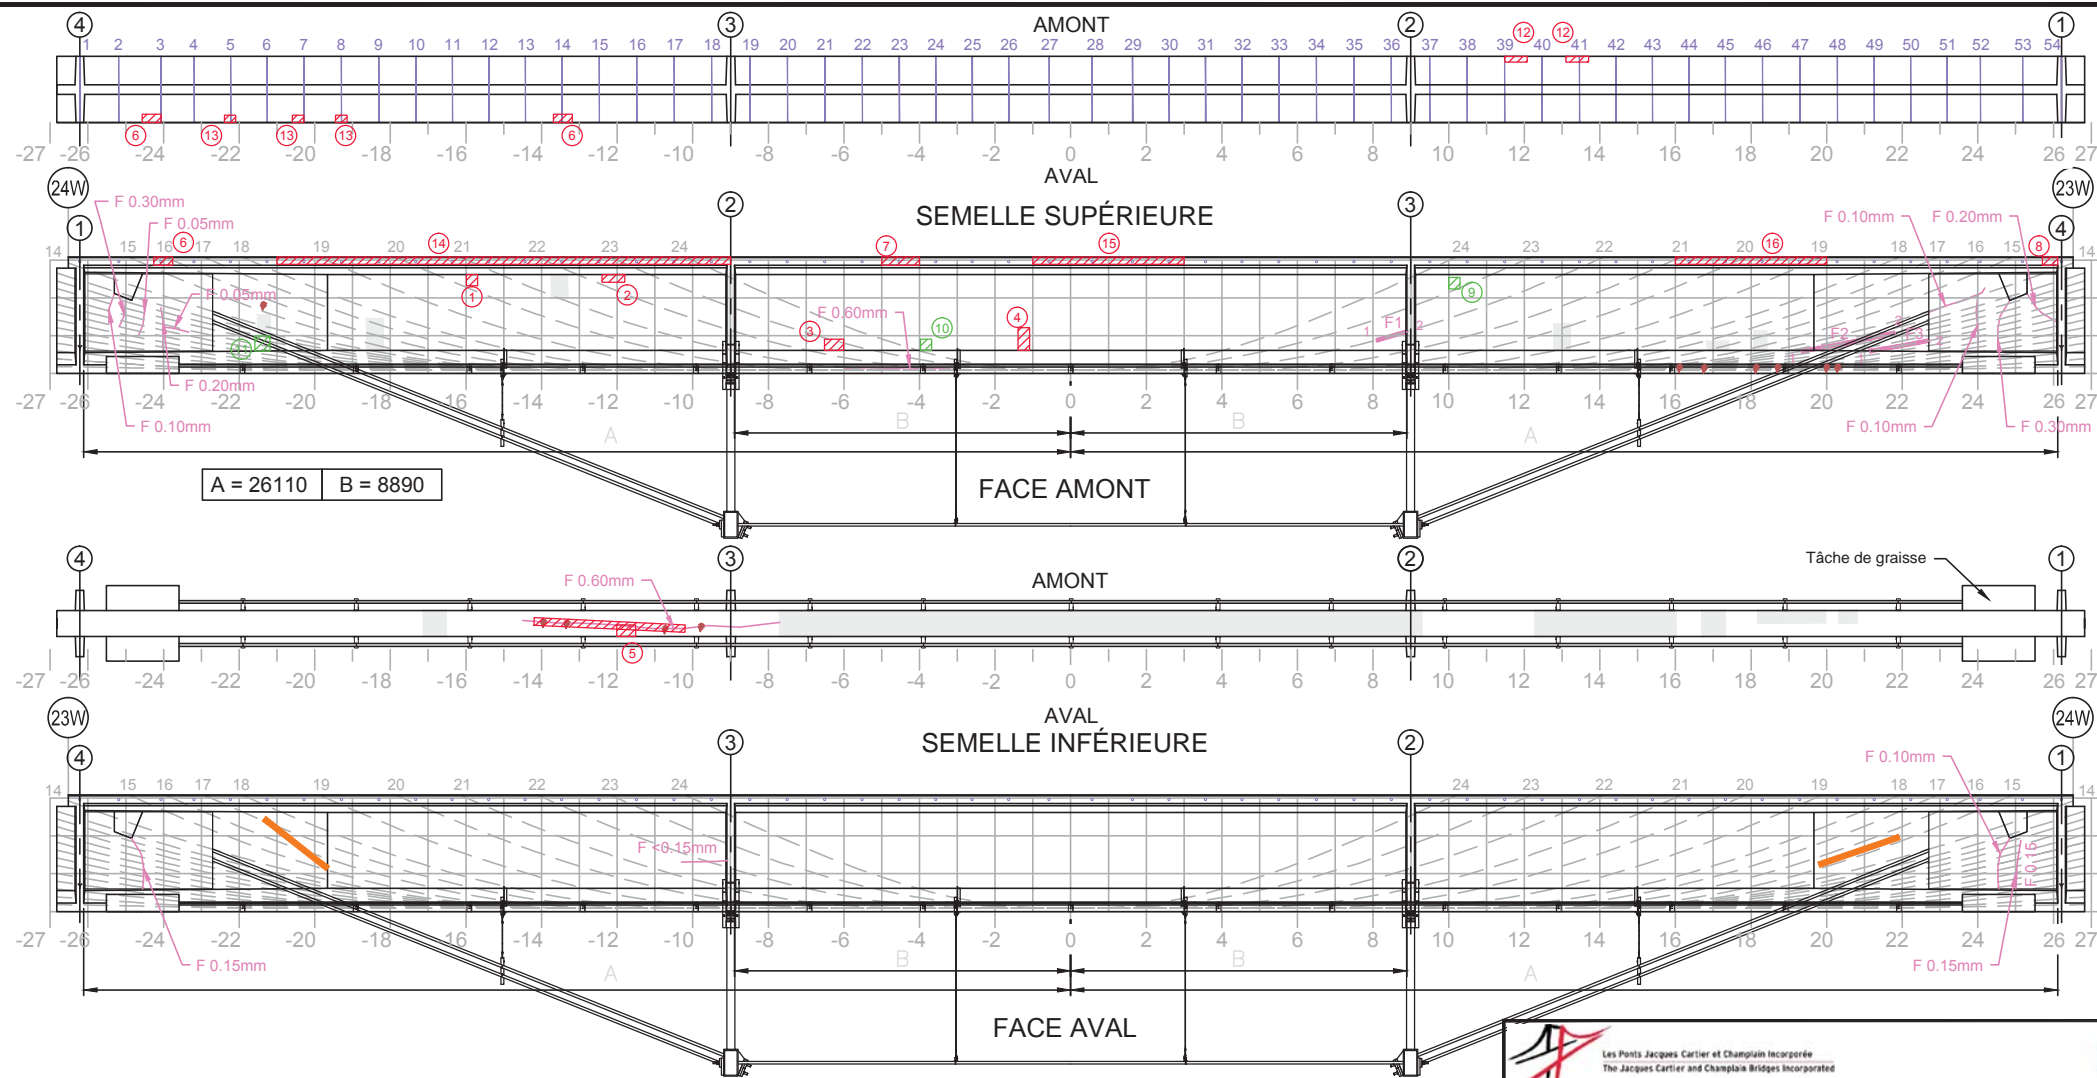
Élément: POUTRE P6

Fissure	TABLEAU DE FISSURATION						# Câble
	Propriétés de la fissure				Ouverture Max. (mm)	Longueur (m)	
	Coordonnées début (1)		Coordonnées fin (2)				
X	Y	X	Y				
F1	8.09	0.88	8.89	1.11	0.05	0.83	22
F2	19.33	0.58	21.81	1.08	0.05	2.53	12
F3	21.14	0.59	22.70	0.87	0.20	1.59	9

- CEC = 2, MINIMUM QUATRE (4) CÂBLES AFFECTÉS PAR LA CORROSION POUVANT AFFECTER LA CAPACITÉ À SUPPORTER LES CHARGES DE FAÇON IMPORTANTE;

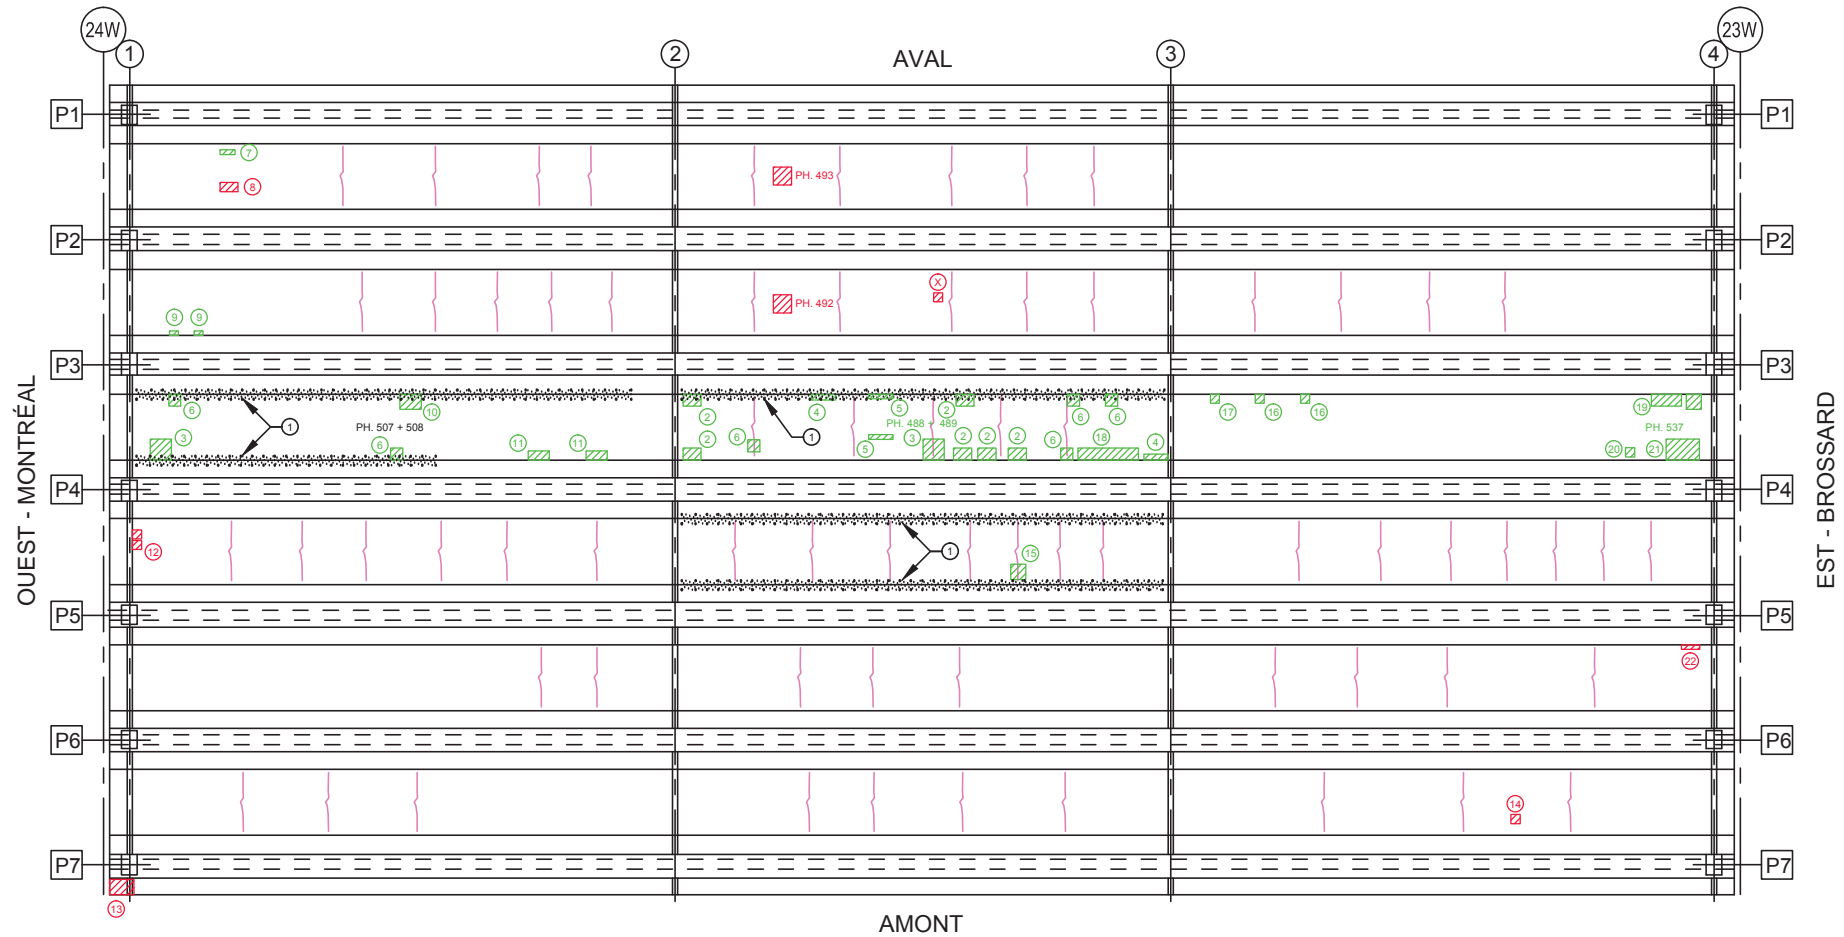
1. Présence d'humidité	9. DEL 300x100	16. DEL 300x200
2. DEL 600x400	10. DEL 700x500	18. DEL 2000x400
3. DEL 700x700	11. DEL 700x300	19. DEL 1000x900 + 500x500
4. DEL 800x200 + TR	12. ECL + ARM. PASSIVE VISIBLE 2x300x300	20. DEL 200x200
5. DEL 800x100	13. ECL + AVC 800x500 PH 510	21. DEL 1100x700 + 600x300
6. DEL 400x400	14. ECL + AVC 300x300	22. AVC 600x100 PH. 532
7. DEL 500x100	15. DEL 500x500 PH 486, 487	CÔTÉS EXTÉRIEURS: DÉFAUTS ET REMARQUES SUR
8. ECL + AVC 600x300	16. DEL 300x200	LES FICHES P1 ET P7.
