# Pont Champlain Inspections générales et détaillées des sections 5 et 7 (2014)

## Volume 2

N/Réf. : P-0006797 | M03474

Volume 2 – Chapitre 3 : Fiches d'inspections détaillées

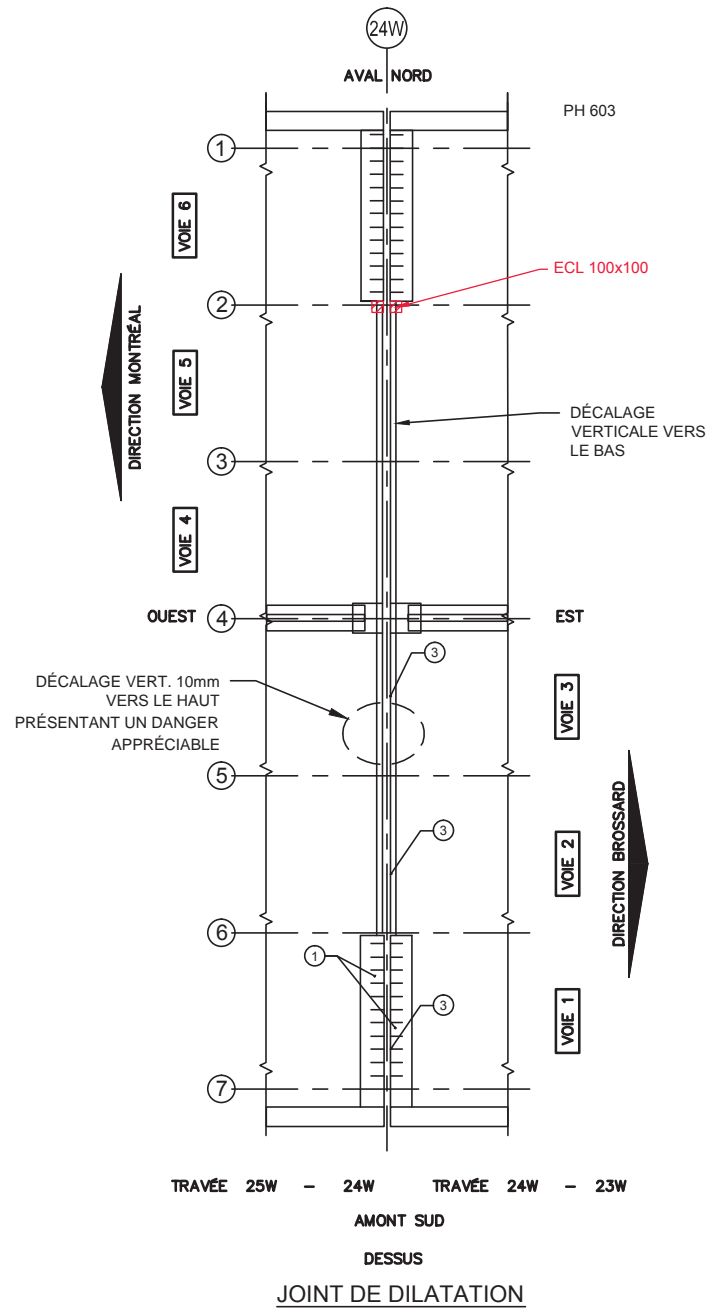
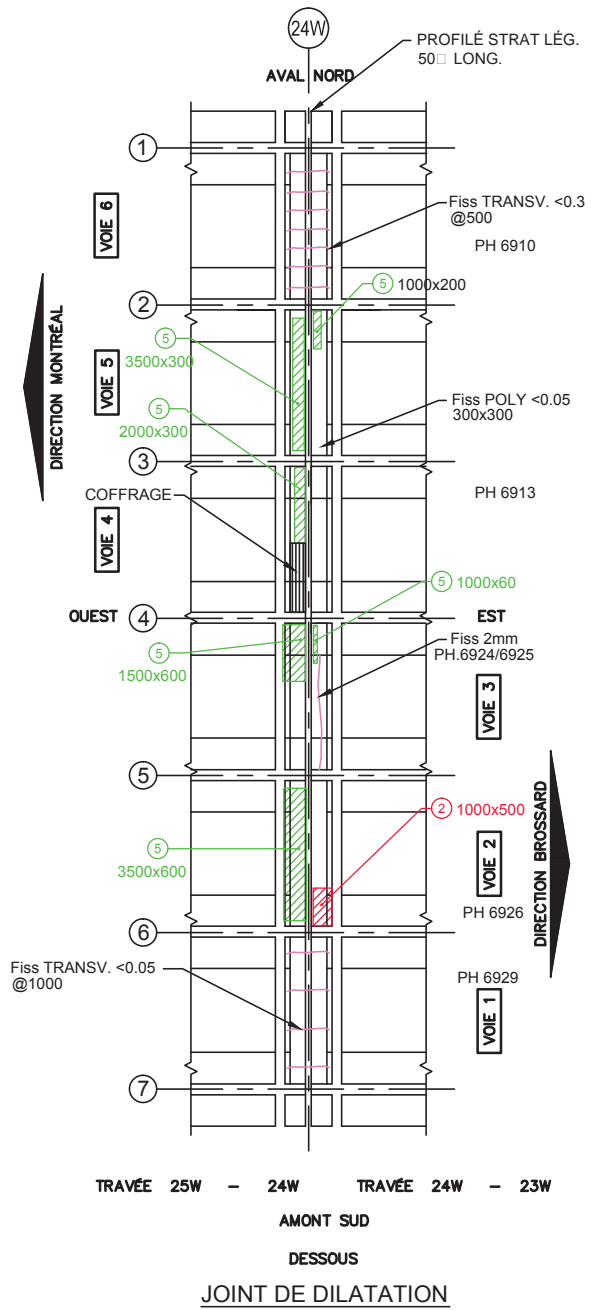
- 1- DÉSAGRÉGATION MOYENNE DU BÉTON DE L'ÉPAULEMENT TYP.
- 2- ECL + AVC
- 3- GARNITURE: ACCUMULATION DE DÉBRIS TYP.
- 4- PROFILÉS: CORROSION MOYENNE @ IMPORTANTE
- 5- DEL+TR+F LONGITUDINAL LARGE 3400x350

FISSURE DE DÉLAMINAGE DE 2,0 MM D'OUVERTURE ENTRE LES POUTRES 4 ET 5;

CEC=2, ÉCLATEMENT AVEC ARMATURES CORRODÉES VISIBLES SUR 25% AFFECTANT LA CAPACITÉ DU PLATELAGE À SUPPORTER ET À DISTRIBUER LES CHARGES DE FAÇON IMPORTANTE;

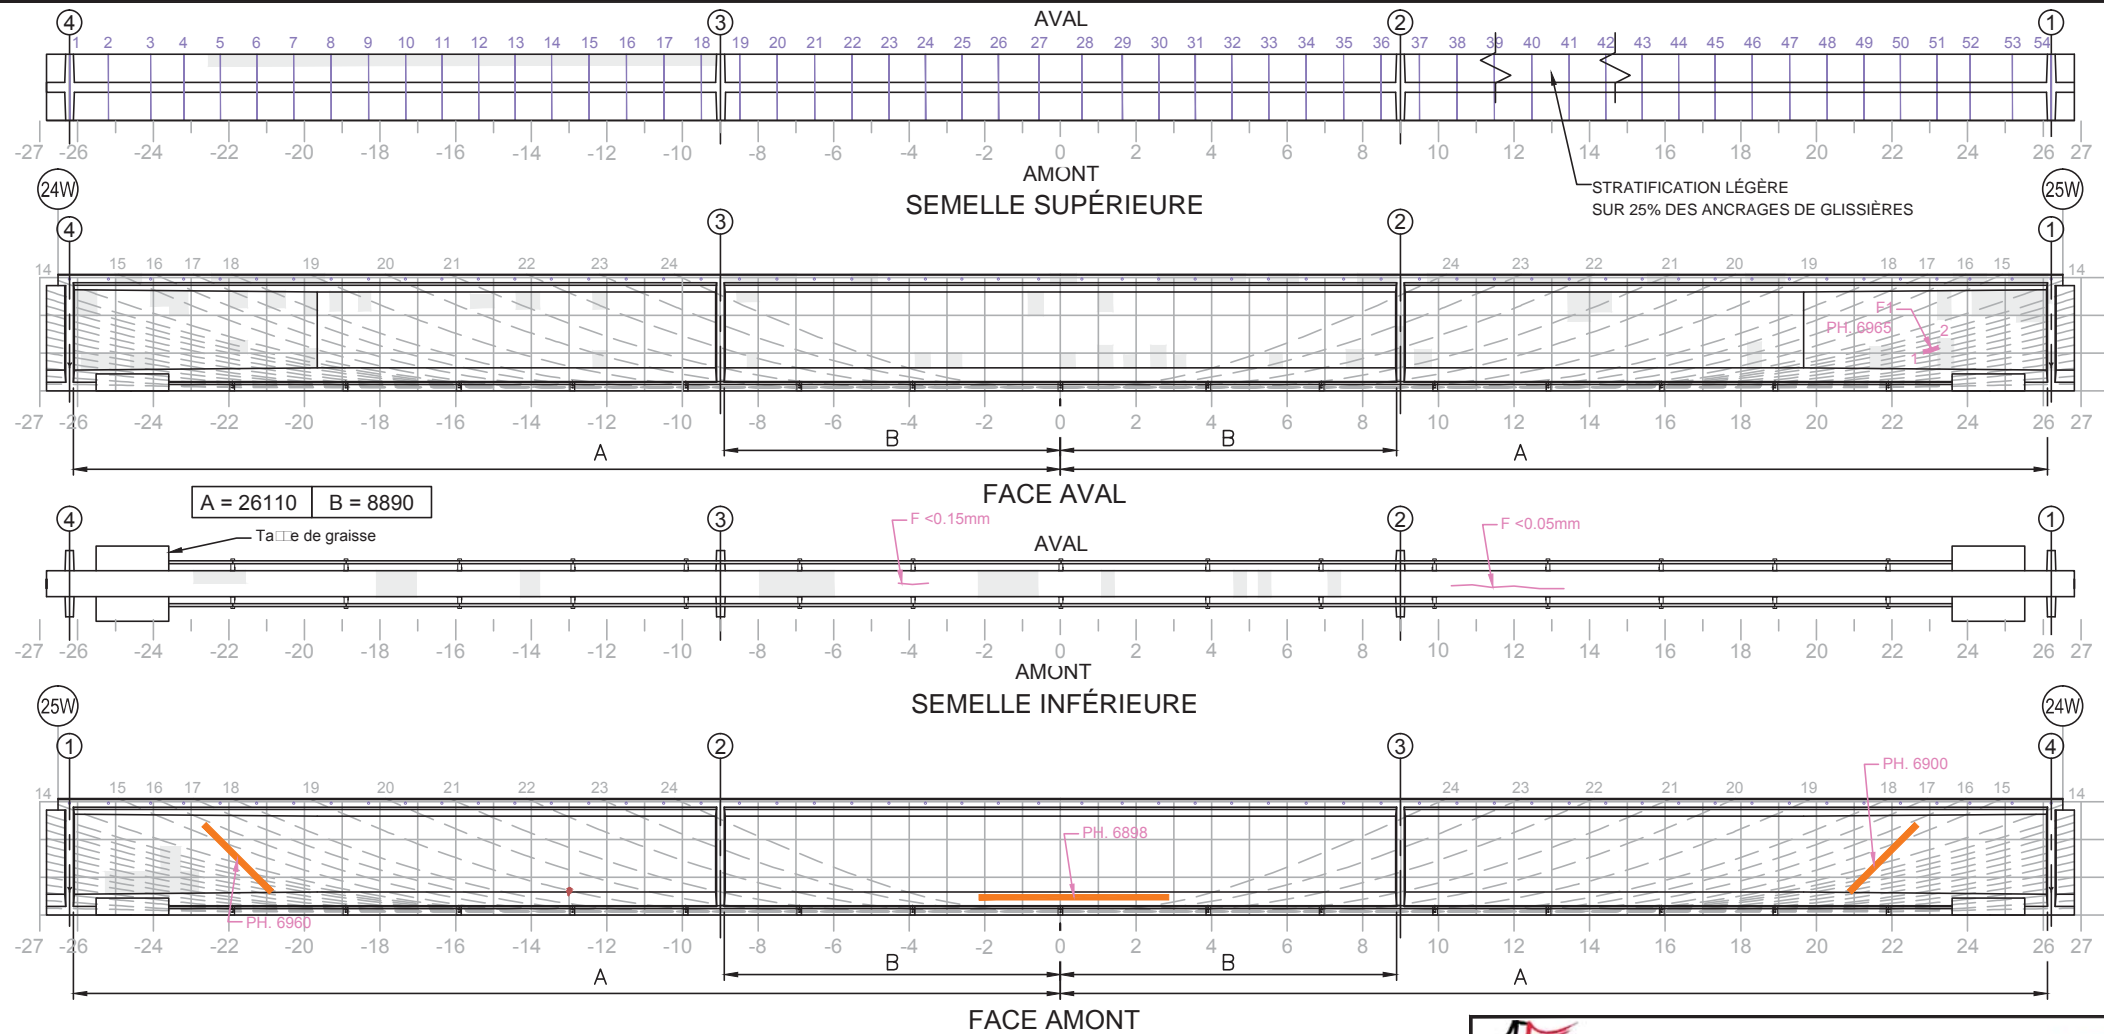
TABLEAU DE FISSURATION							
Fissure	Propriétés de la fissure				Ouverture Max. (mm)	Longueur (m)	# Câble
	Coordonnées début (1)		Coordonnées fin (2)				
	X	Y	X	Y			
F1	22.81	1.14	23.20	1.14	0.05	0.42	N/A

Commentaire(s):  
 Bon état général

CECpoutre basée sur l'inspection et l'évaluation de l'ingénieur selon les probabilités de détérioration: minimum de 3 câbles affectés par la corrosion.

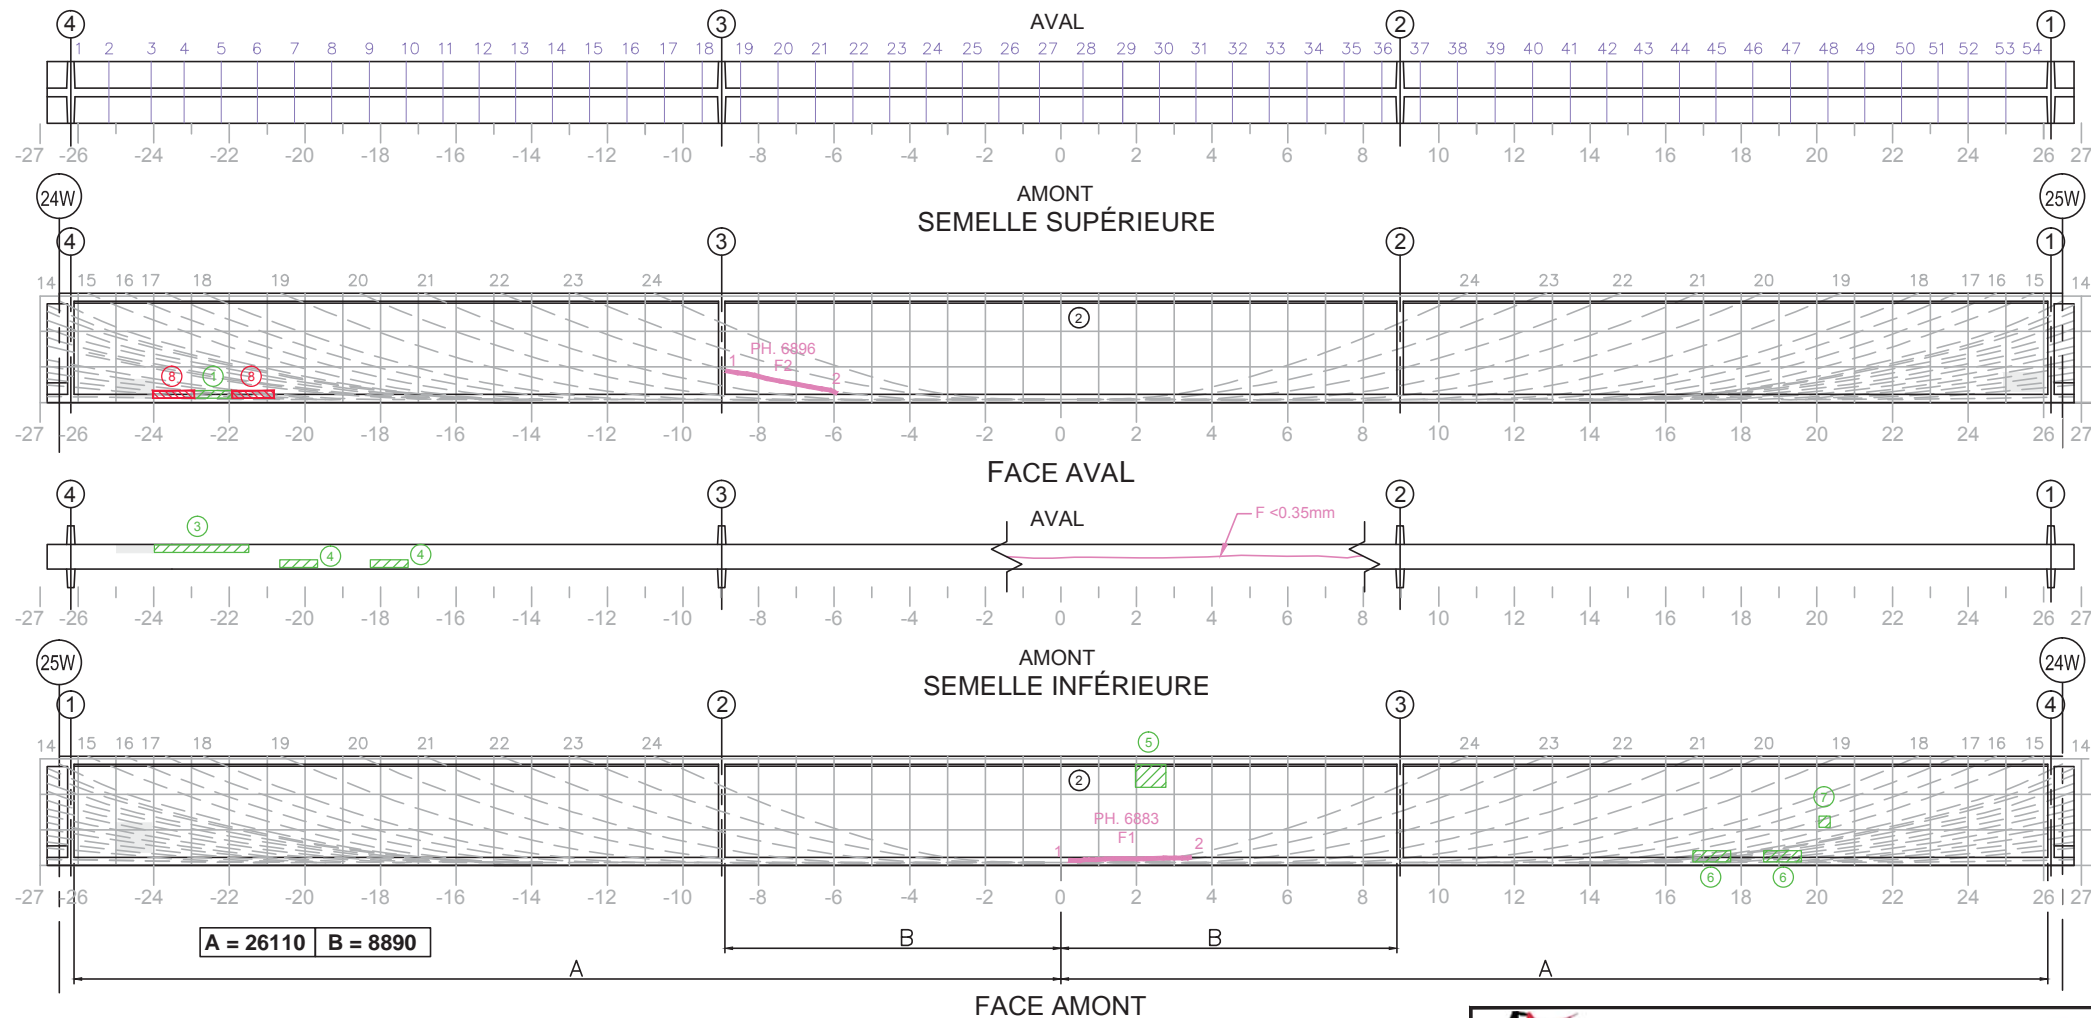
Élément	Total Inspecté	Unité	État du matériau				CEC
			A	B	C	D	
POUTRE P3	415	m <sup>2</sup>	96	3	1	0	4
Inspecté par: H.B./J.V.			Section: SECTION 5				
Date: 2014-09-24			Localisation: 24W-25W				
			Élément: POUTRE P3

TABLEAU DE FISSURATION							
Fissure	Propriétés de la fissure				Ouverture Max. (mm)	Longueur (m)	# Câble
	Coordonnées début (1)		Coordonnées fin (2)				
	X	Y	X	Y			
F1	0.19	0.33	3.44	0.33	0.20	3.25	1
F2	-5.91	0.38	-8.88	0.30	0.35	2.96	22 (1)

(1) Fissure continue dans le raidisseur

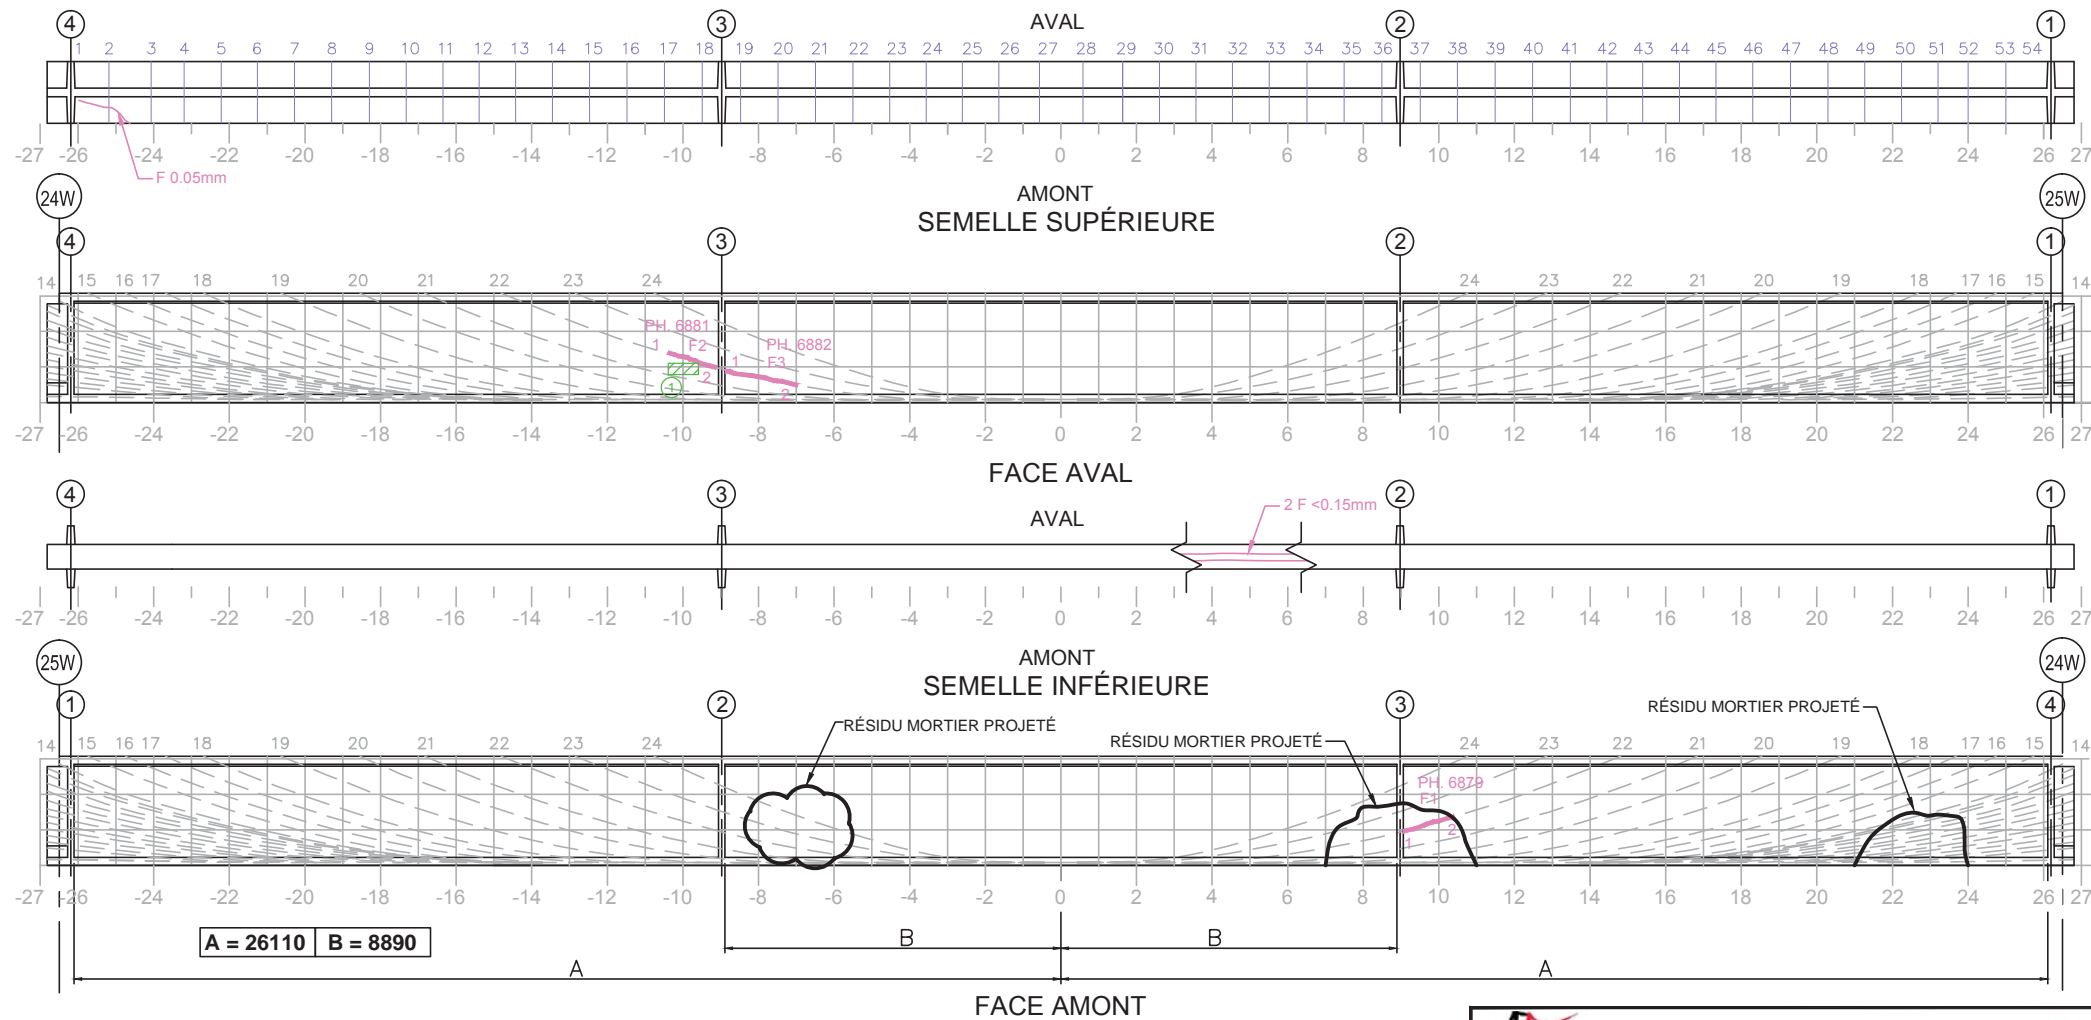
Élément	Total Inspecté	Unité	État du matériau				CEC
			A	B	C	D	
POUTRE P5	415	m <sup>2</sup>	94	5	1	0	4
Inspecté par:	H.B./J.V.		Section: SECTION 5				
Date:	2014-09-24		Localisation: 24W-25W				
			Élément: POUTRE P5

Fissure	TABLEAU DE FISSURATION						# Câble
	Propriétés de la fissure				Ouverture Max. (mm)	Longueur (m)	
	Coordonnées début (1)		Coordonnées fin (2)				
X	Y	X	Y				
F1	9.06	1.15	10.42	1.59	0.05	1.41	22 (I)
F2	-10.40	1.57	-9.11	1.15	0.05	1.34	22 (I)
F3	-8.88	0.98	-6.96	0.66	0.05	1.96	22 (II)

(\*) Fissure calmatée  
 (\*\*) Fissure calmatée dans le raidisseur

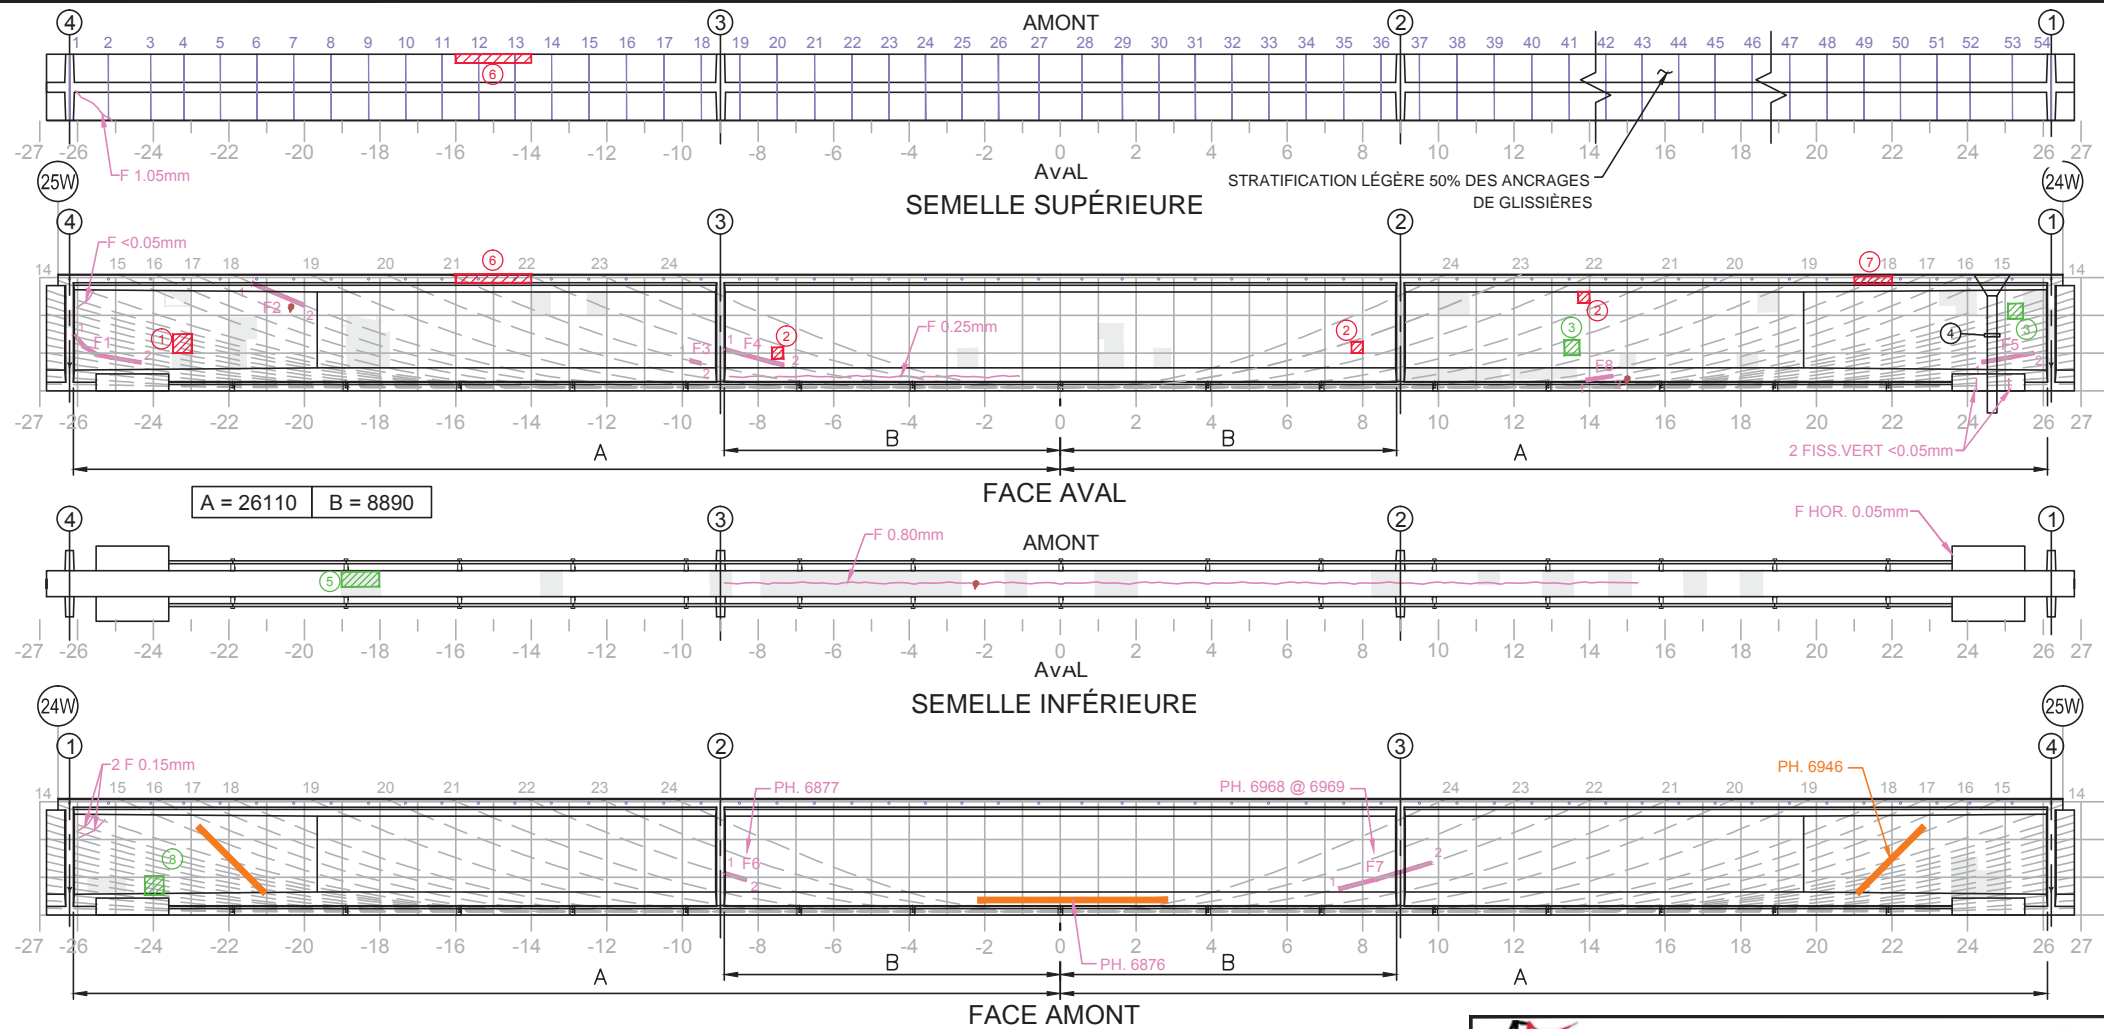
Élément	Total Inspecté	Unité	État du matériau				CEC
			A	B	C	D	
POUTRE P6	415	m <sup>2</sup>	94	5	1	0	4
Inspecté par:	H.B./J.V.		Section: SECTION 5				
Date:	2014-09-24		Localisation: 24W-25W				
			Élément: POUTRE P6

TABLEAU DE FISSURATION						
Fissure	Coordonnées début (1)		Coordonnées fin (2)		Ouverture Max. (mm)	Longueur (m)
	X	Y	X	Y		
F1	-26.08	1.48	-24.33	0.75	0.05	1.98
F2	-21.39	2.77	-20.00	2.26	0.20	1.51
F3	-9.79	0.80	-9.99	0.75	0.05	0.29
F4	-8.89	1.07	-7.32	0.73	0.10	1.62
F5	24.38	0.76	25.74	1.05	0.05	1.39
F6	-8.89	1.05	-8.31	0.90	0.10	0.60
F7	7.37	0.69	9.75	1.27	0.20	2.54
F8	13.91	0.31	14.62	0.36	0.10	0.72

(\*) Fissure colmatée

- DEL + ECL + AVC 500x500 CÔTÉ EXTÉRIEUR AVANT : DEL + ECL PAR
- 3 x ECL + AVC 300x300 ENDROITS + TR TYPIQUE SUR 80% DE LA
- 2 x DEL 400x400 LONGUEUR TOTALE + FISS VERT. @ 500
- DRAINAGE: UNE CORNIÈRE D'ATTACHE
- DEL 1000x400 dans béton de réparation -CEC = 1, MINIMUM CINQ (5) CABLES
- ECL + AVC 2000x400 AFFECTÉS PAR LA CORROSION POUVANT
- ECL + AVC 1000x200 AFFECTER SA CAPACITÉ À SUPPORTER
- DEL 500x500 LES CHARGES DE FAÇON TRÈS IMPORTANTE;

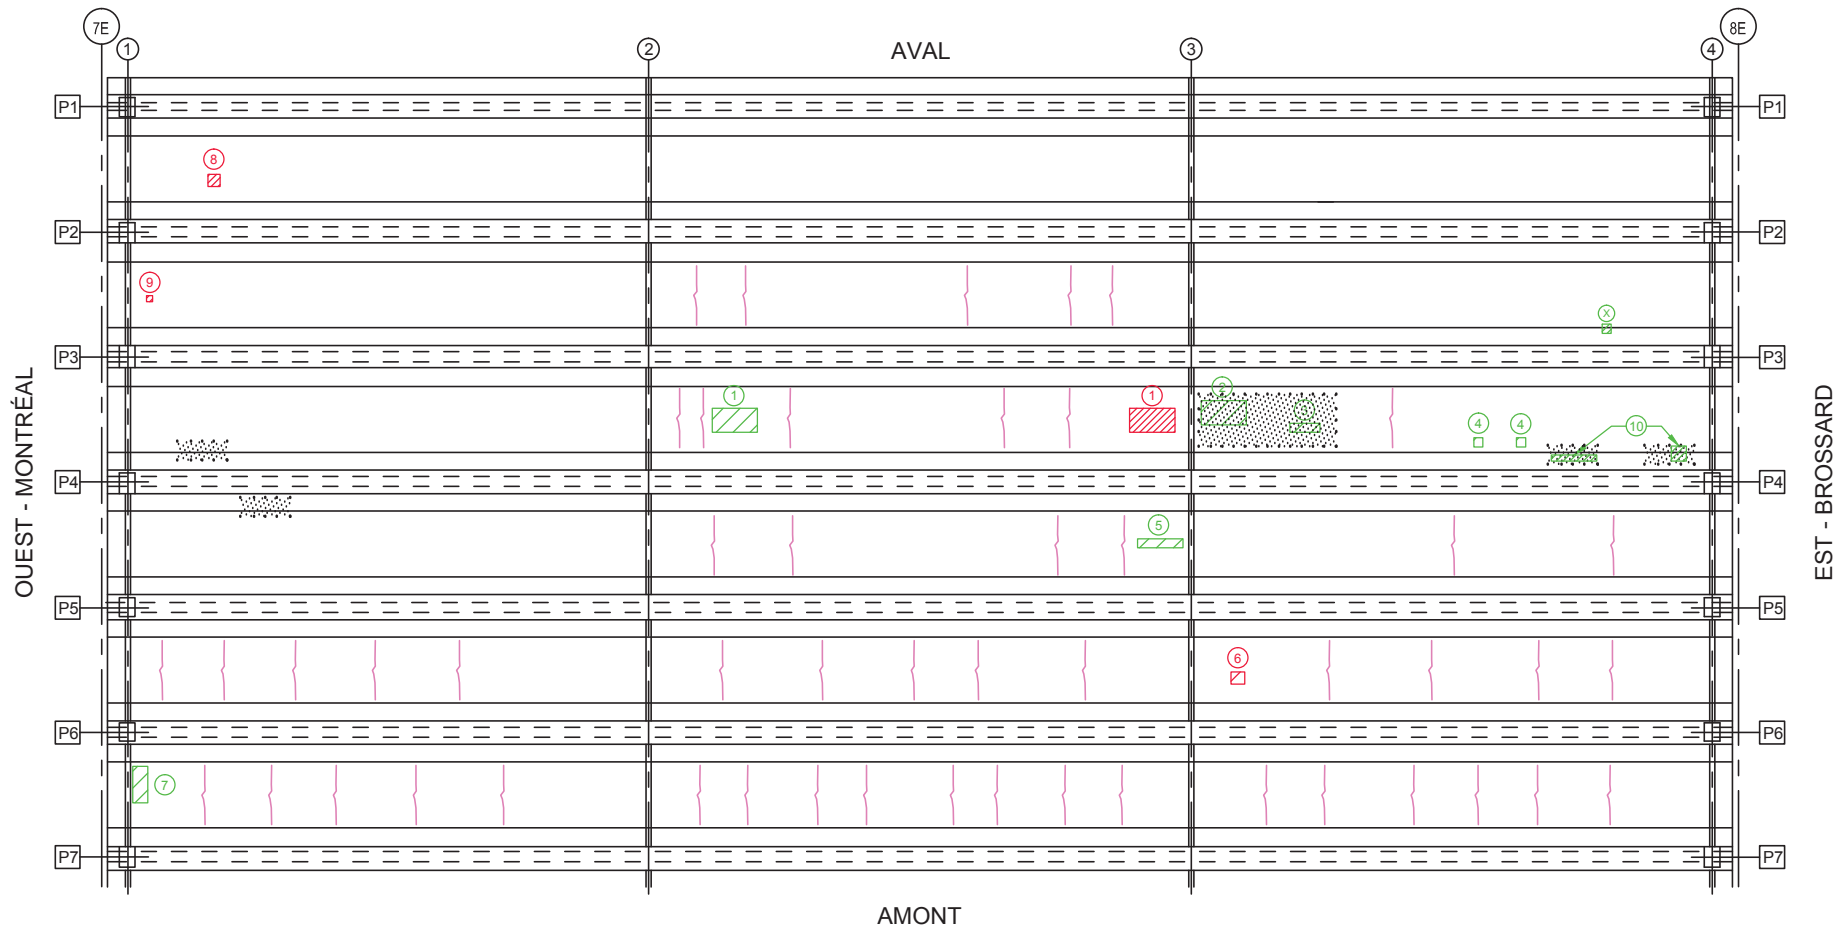
1. ECL 1500x800 + AVC 130 (PH. 6892 + 6894)	8. ECL + AVC 400x400
2. DEL 1500x1000	9. ECL + AVC 200x200
3. DEL 1000x300	10. DEL 1500x200 + 500x500
4. DEL 300x300	CÔTÉS EXTÉRIEURS: DÉFAUTS ET
5. DEL 1000x600	REMARQUES SUR LES FICHES P1 ET P7.
6. ECL 600x600	
7. DEL 500x1200

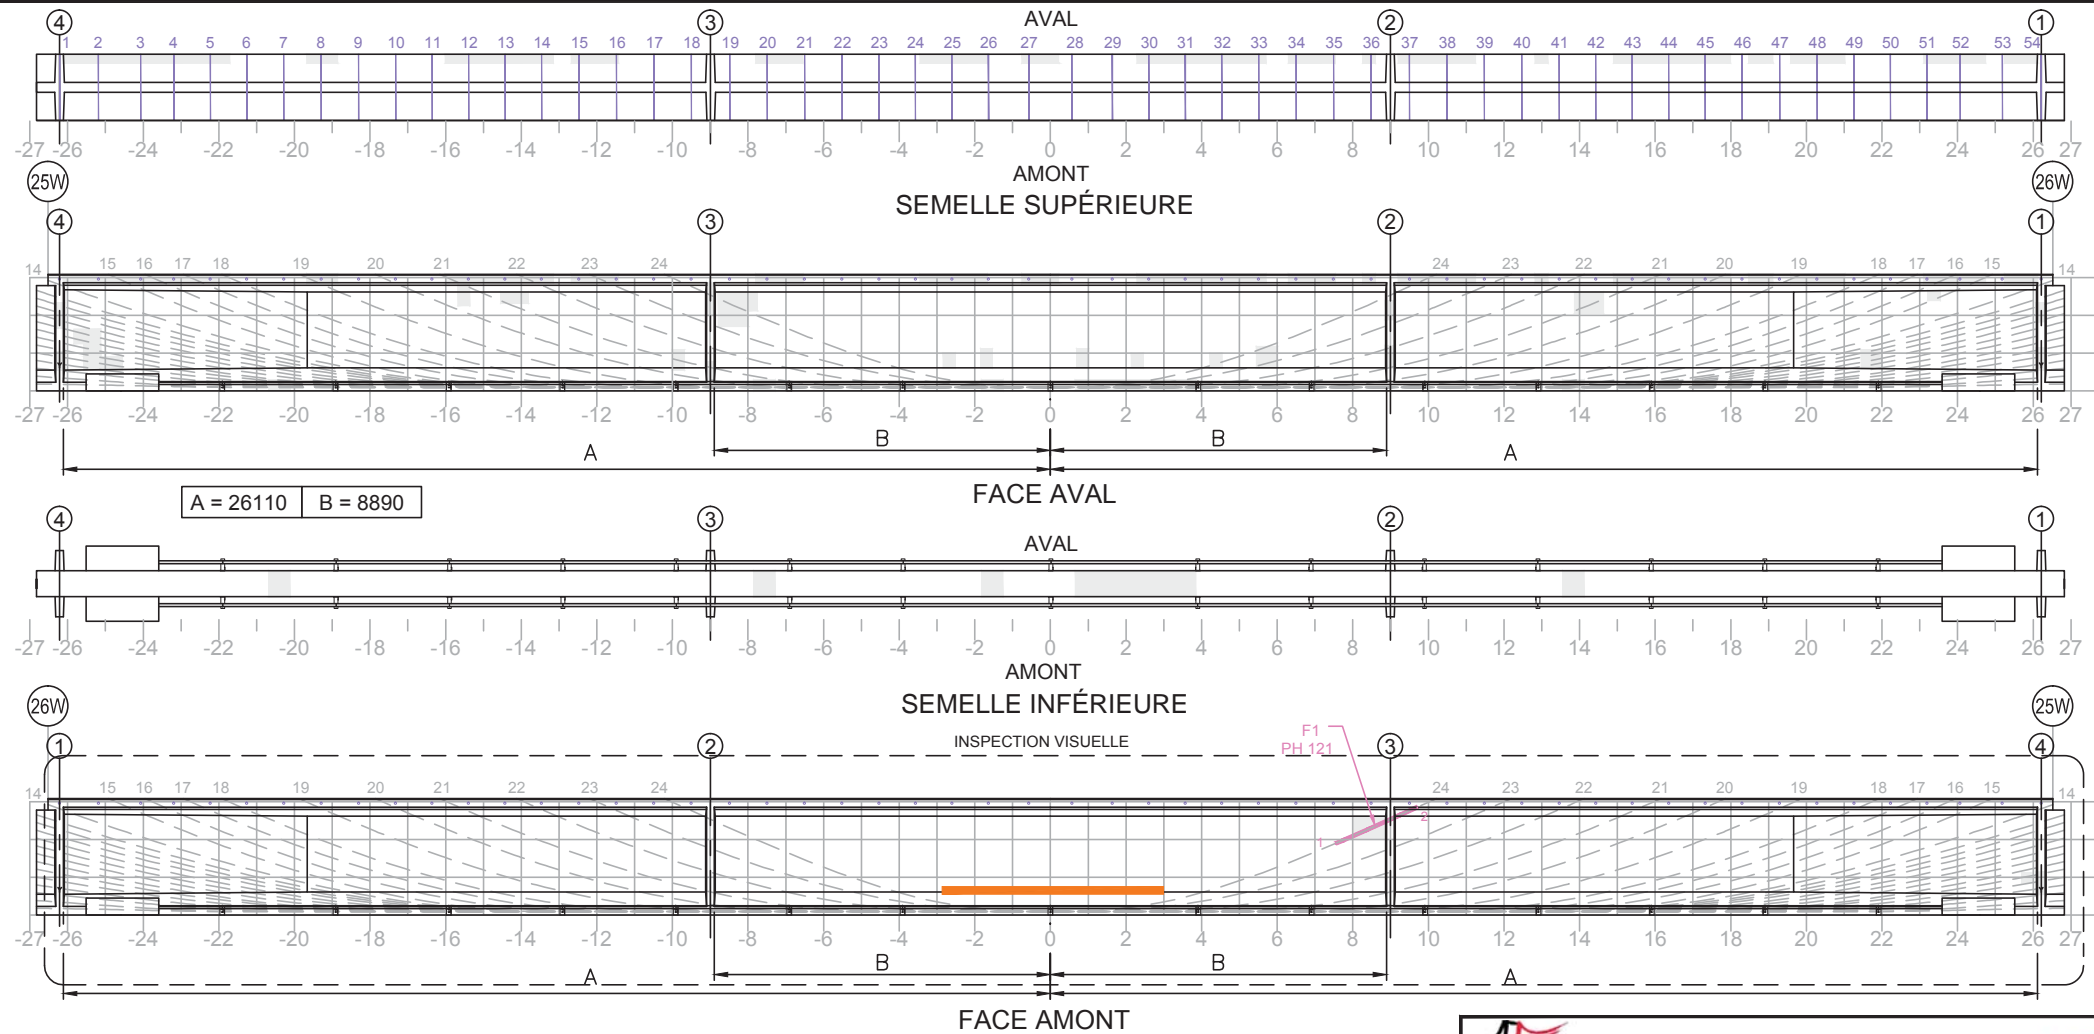
- CEC = 3, MINIMUM TROIS (3) CÂBLES AFFECTÉS PAR LA CORROSION POUVANT AFFECTER SA CAPACITÉ À SUPPORTER LES CHARGES DE FAÇON APPRÉCIABLE;

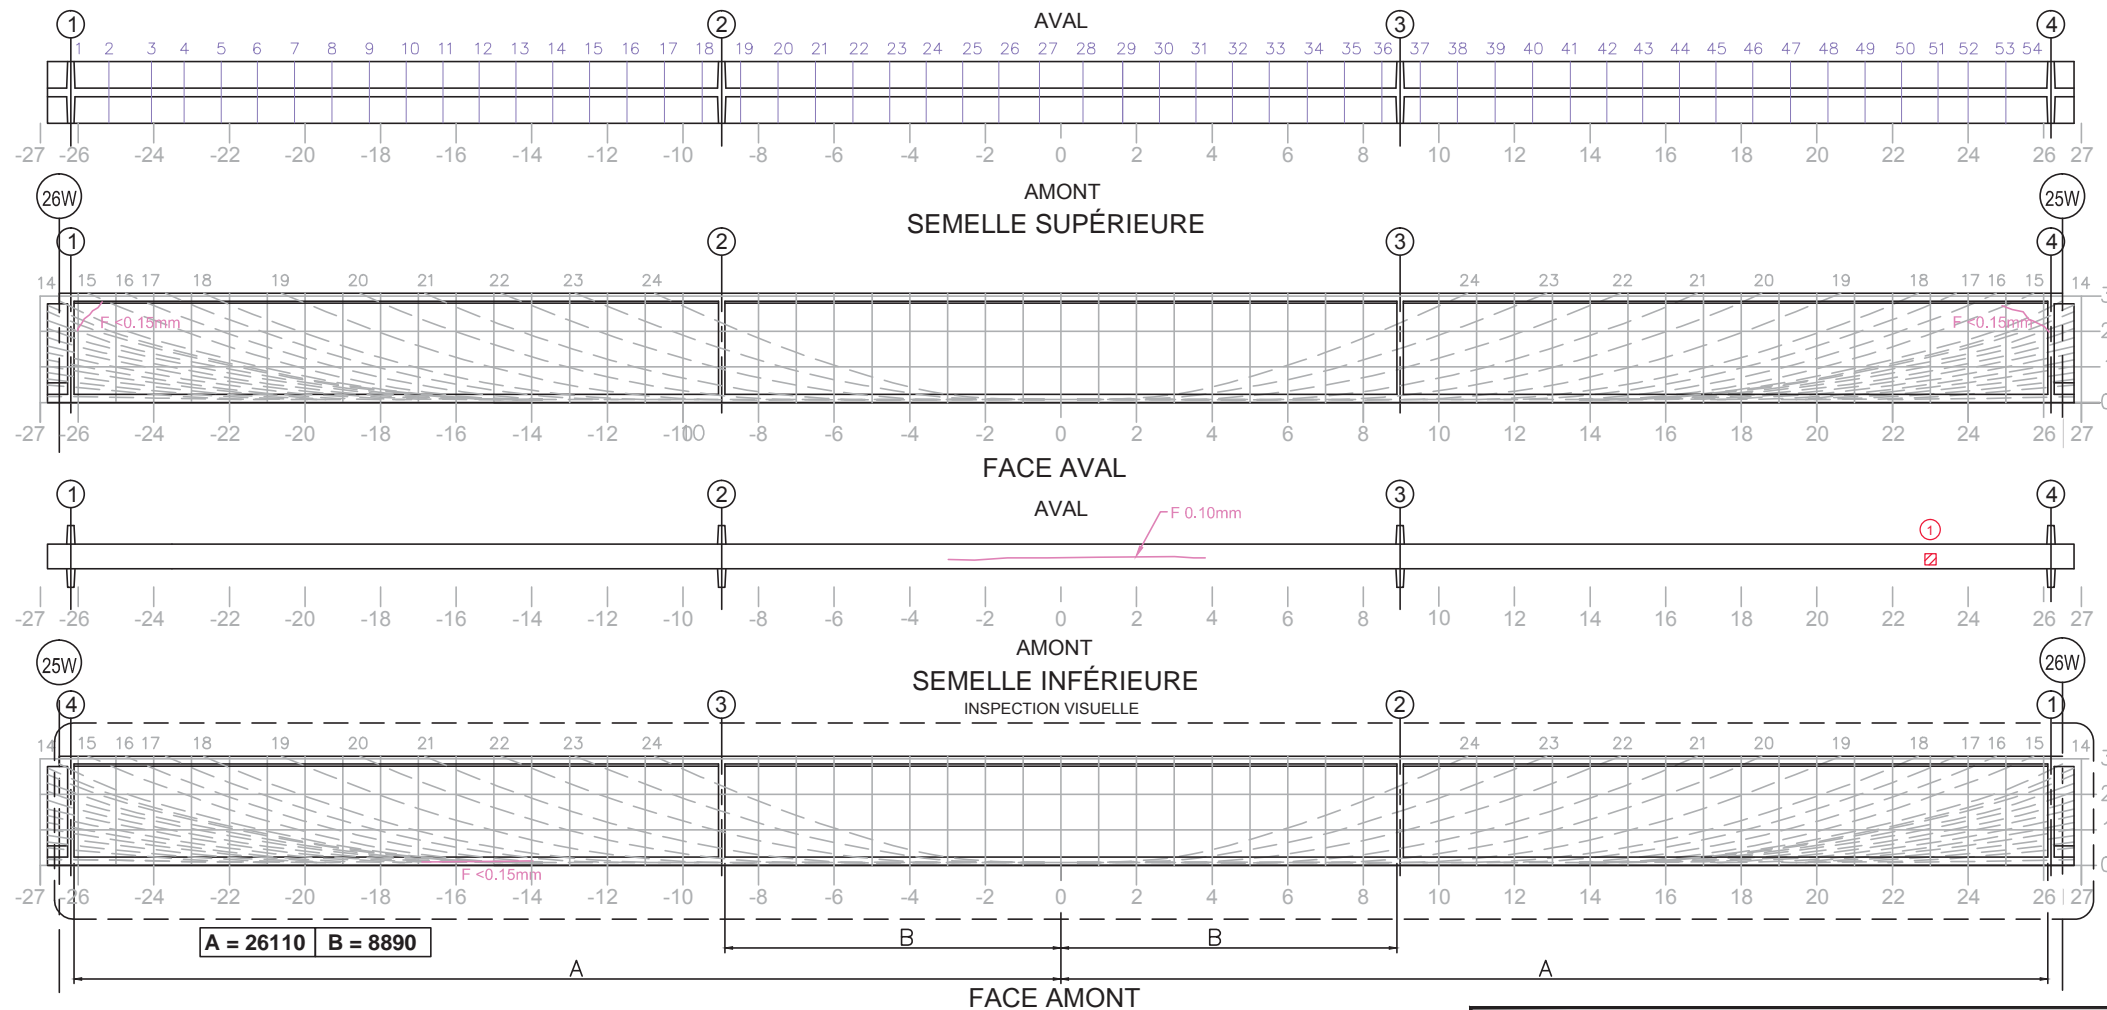
Inspecté par: M.A.P./A.F. Section: SECTION 5  
 Date: 2014-10-15 Localisation: 25W-26W  
 Élément: POUTRE P2

Commentaire(s):  
 INSPECTION VISUELLE ET DÉTAILLÉE  
 1. ECL + AVC 300x200

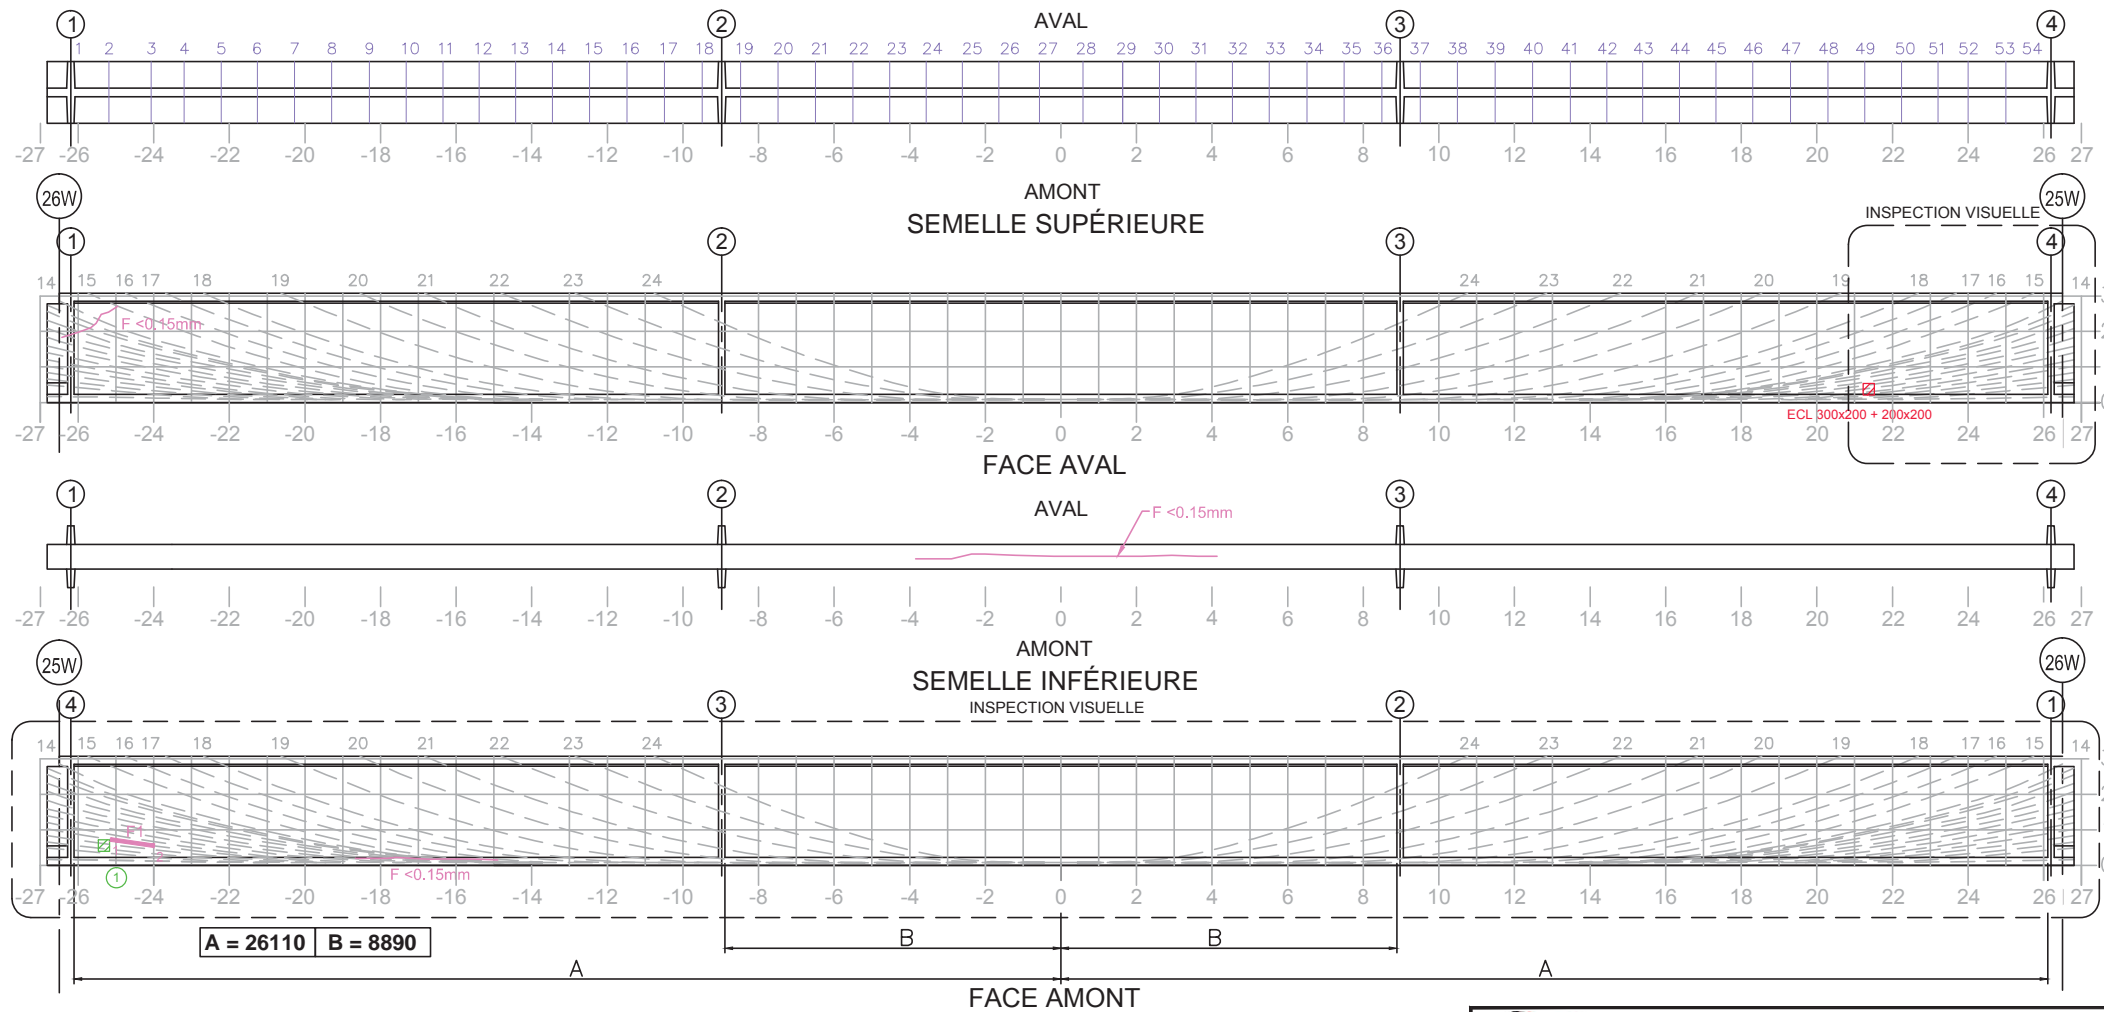
Inspecté par: M.A.P./A.F. Section: SECTION 5  
 Date: 2014-10-15 Localisation: 25W-26W  
 Élément: POUTRE P5

TABLEAU DE FISSURATION							
Fissure	Propriétés de la fissure						# Câble
	Coordonnées début (1)		Coordonnées fin (2)		Ouverture Max. (mm)	Longueur (m)	
	X	Y	X	Y			
F1	-25.15	0.69	-23.99	0.52	0.05	1.17	5

Commentaire(s):  
 INSPECTION VISUELLE ET DÉTAILLÉE  
 1. DEL 200x200

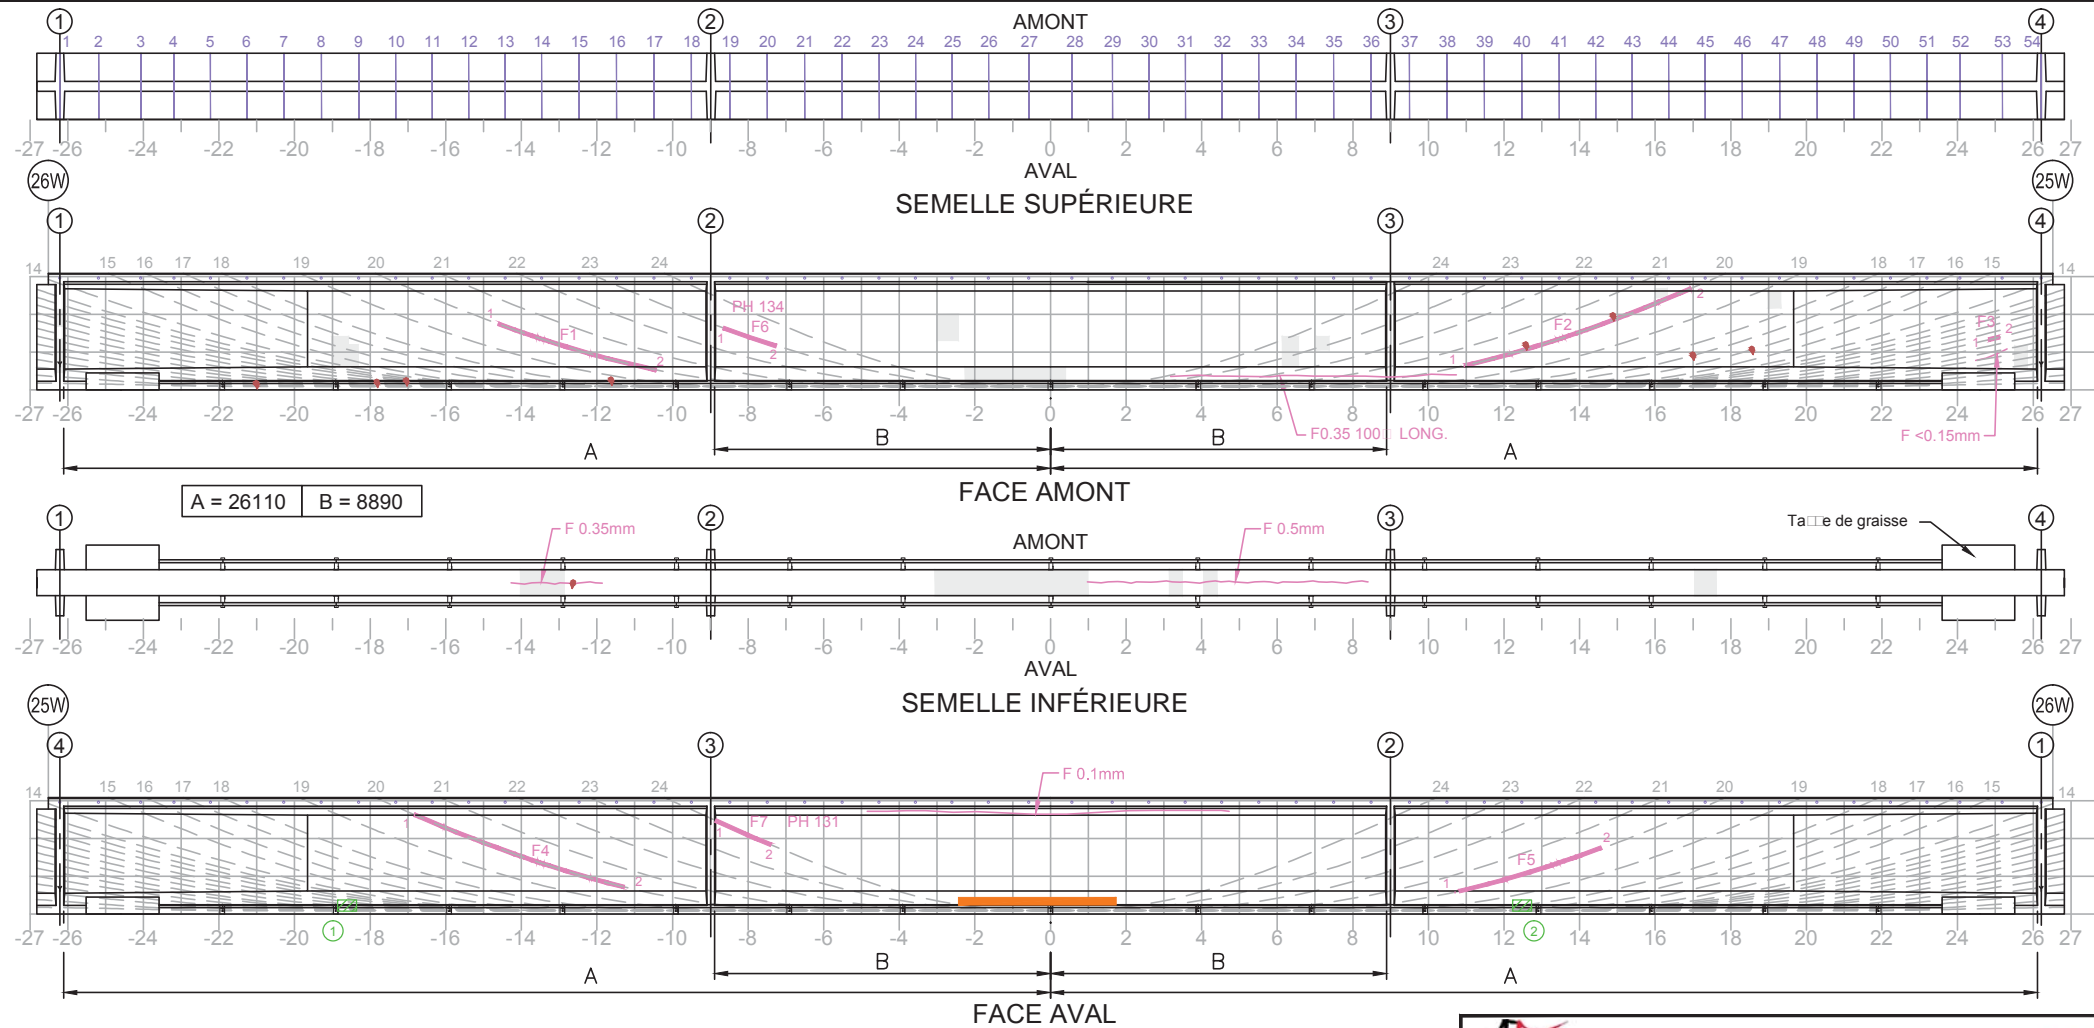
Inspecté par: M.A.P./A.F. Section: SECTION 5  
 Date: 2014-10-15 Localisation: 25W-26W  
 Élément: POUTRE P6

Fissure	TABLEAU DE FISSURATION						# Câble
	Propriétés de la fissure				Ouverture Max. (mm)	Longueur (m)	
	Coordonnées début (1)		Coordonnées fin (2)				
X	Y	X	Y				
F1	-14.61	1.75	-10.71	0.65	0,10 (**)	3,49	20 (*)
F2	10.95	0.67	16.95	2.68	0,05 (**)	6,34	20 (*)
F3	24.82	1.29	25,11	1,35	0,05	0,30	9
F4	-16.83	2.62	-11.28	0.66	0,05 (**)	5,88	20 (*)
F5	10.70	0.69	14.56	1.68	0,10 (**)	4,03	20(*)
F6	-8.66	1.40	-7.25	0.94	0,05	1,49	23
F7	-8.87	2.25	-7.39	1.60	0,15	1,61	24

Commentaire(s):  
 1. DEL 400x100  
 2. DEL 300x100  
 - CEC = 2, MINIMUM QUATRE (4) CÂBLES AFFECTÉS PAR LA CORROSION POUVANT AFFECTER SA CAPACITÉ À SUPPORTER LES CHARGES DE FAÇON IMPORTANTE;  
 2014 : TRAVAUX EN COURS, FISSURES NON VISIBLE/NON MESURABLE,  
 DONNÉS REPORTÉES DE LA DERNIÈRE INSPECTION.
