# Pont Champlain Inspections générales et détaillées des sections 5 et 7 (2014)

## Volume 2

N/Réf. : P-0006797 | M03474

Volume 2 – Chapitre 3 : Fiches d'inspections détaillées

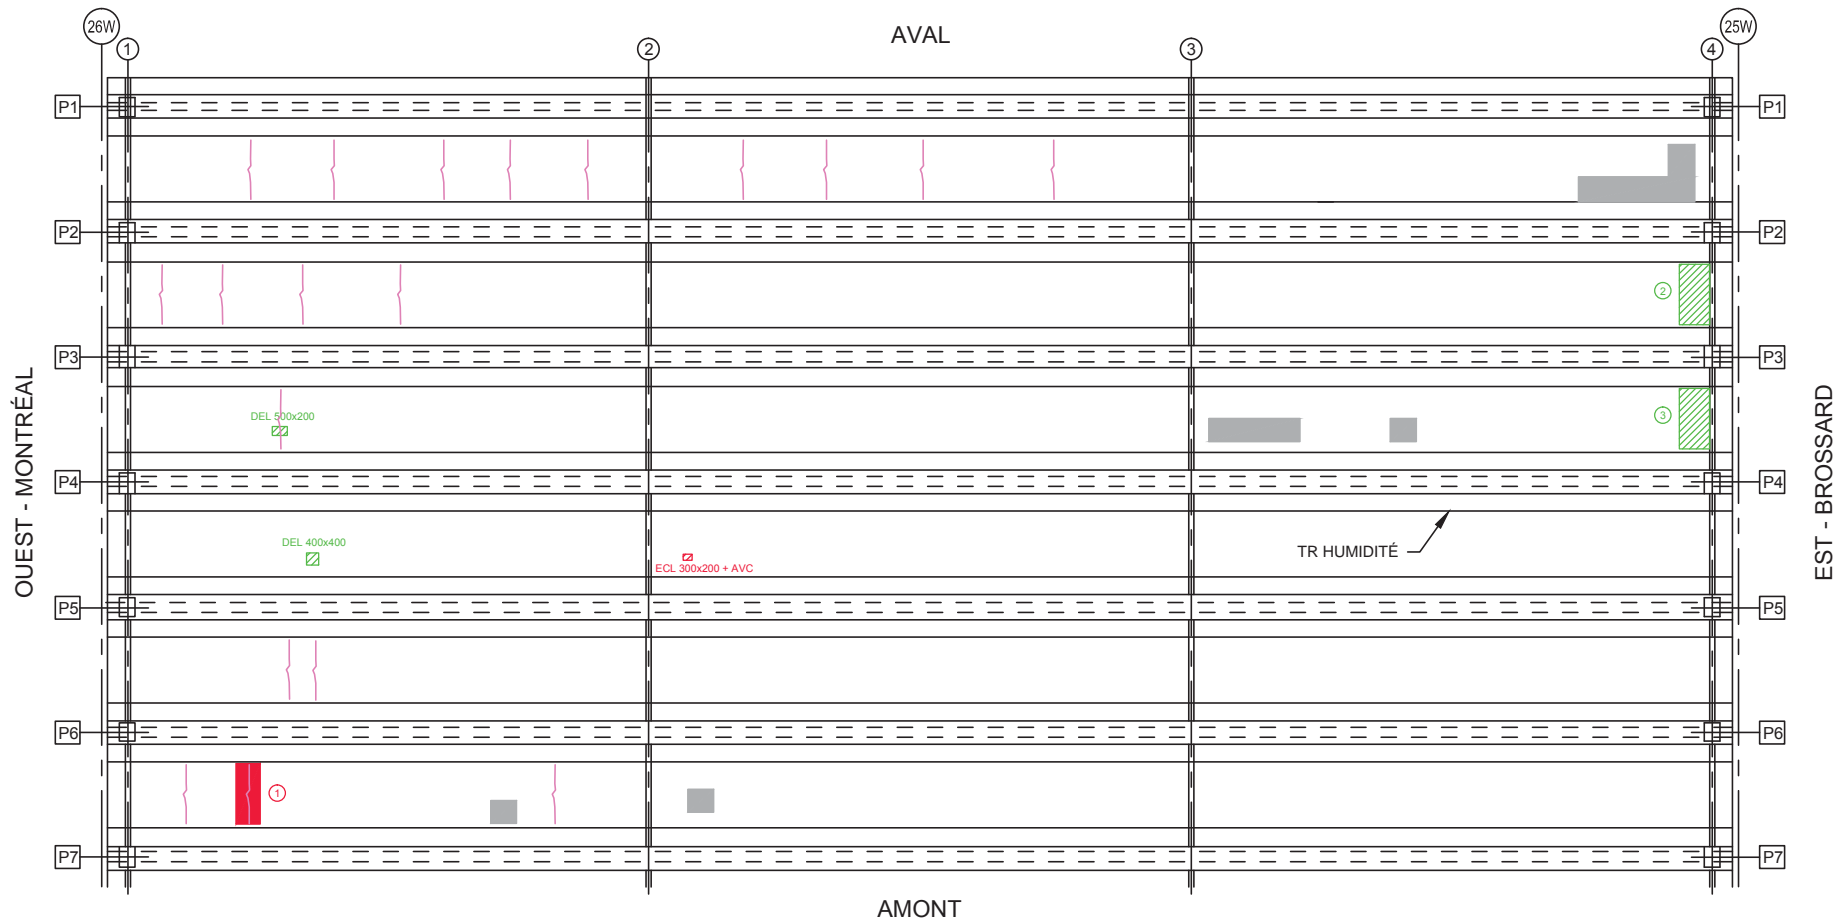
1. ECL + TVC (7 FILS SECTIONNÉS ) 1000x2000 PH 133/132
2. ECL + TVC (7 FILS SECTIONNÉS ) 1000x2000 PH 124/125
3. ECL + TVC (9 FILS SECTIONNÉS ) 1000x2000 PH 126/127

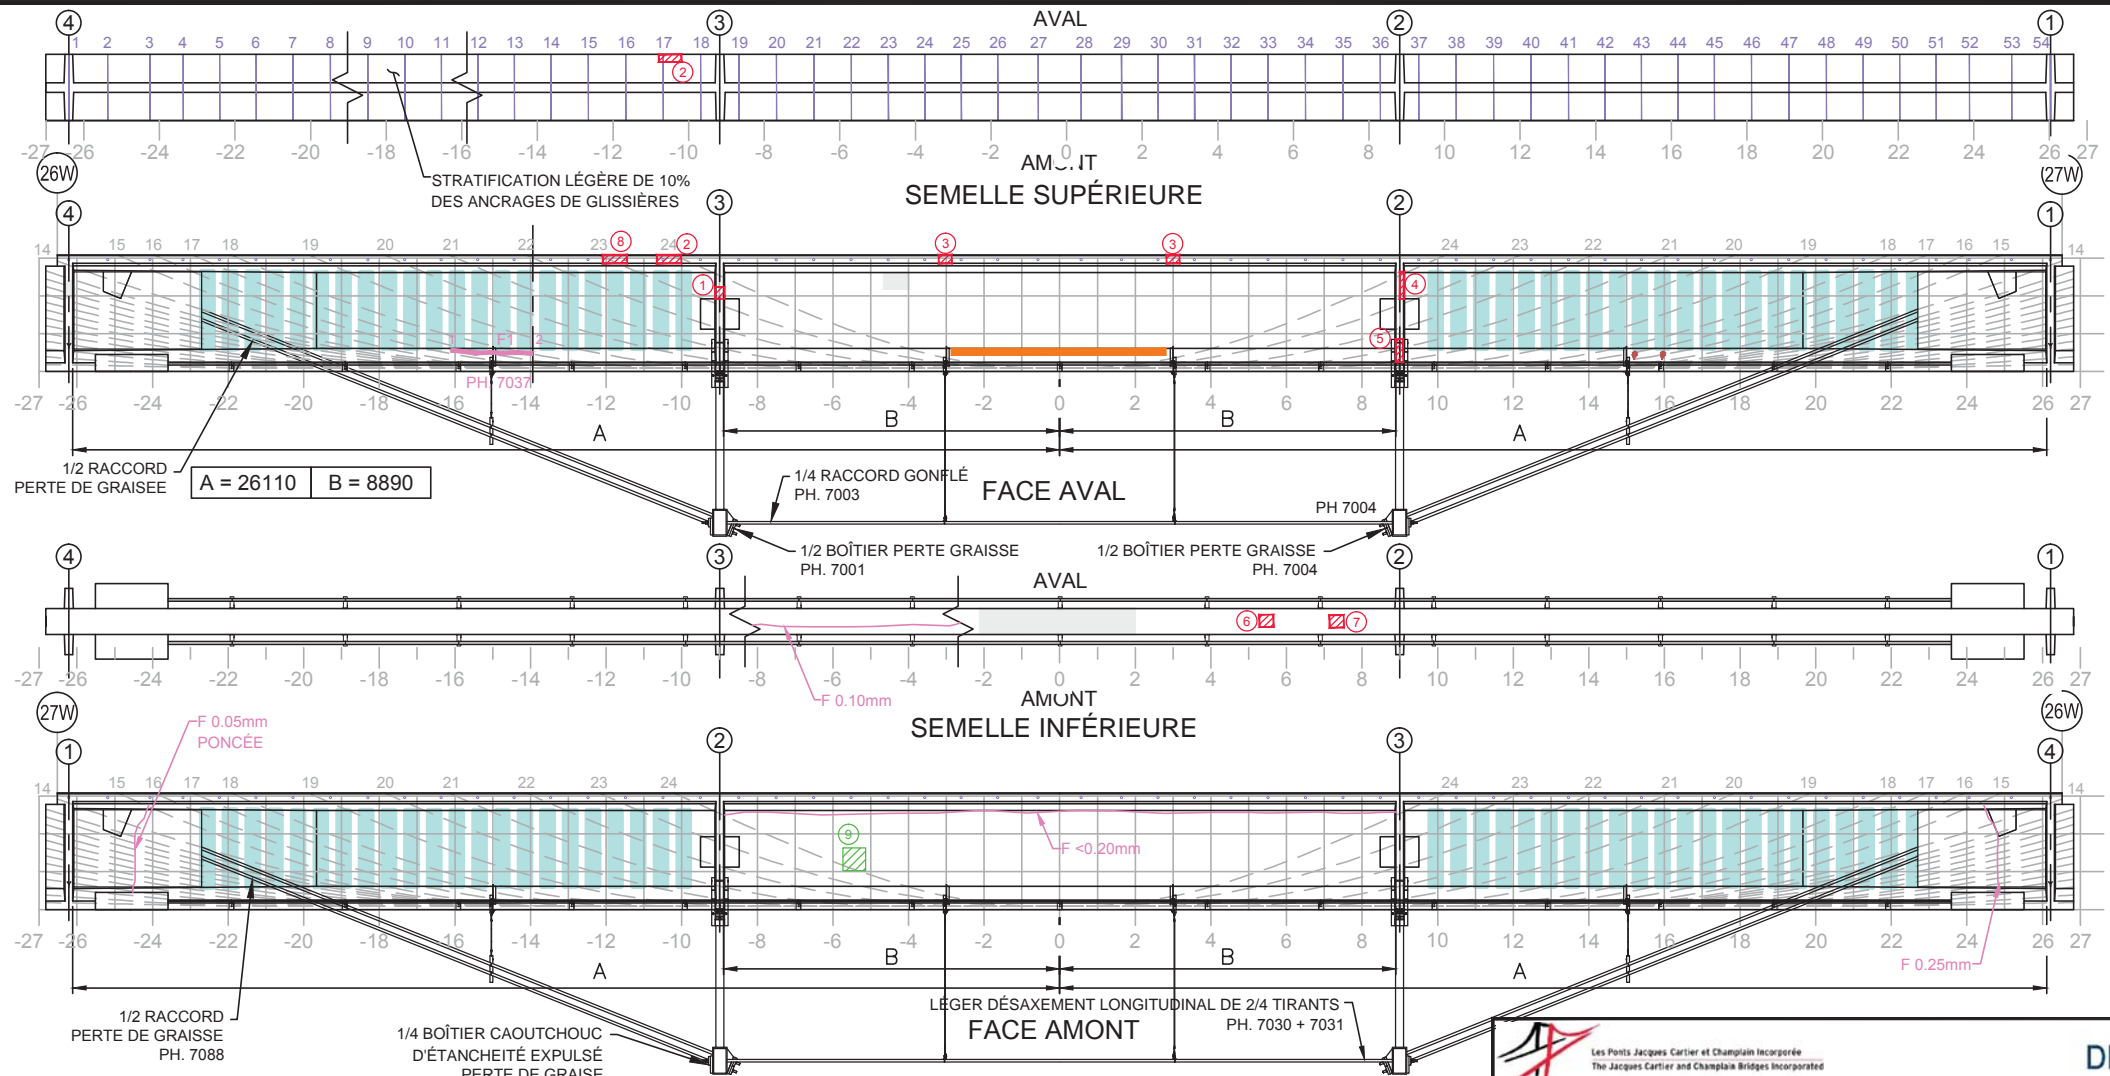
TABLEAU DE FISSURATION							
Fissure	Propriétés de la fissure				Ouverture Max. (mm)	Longueur (m)	# Câble
	Coordonnées début (1)		Coordonnées fin (2)				
	X	Y	X	Y			
F1	-16.11	520	-13.94	430	( <sup>1</sup> )	2.17	17

- Commentaire(s):
- ECL 250x300
  - ECL + AVC 600x200 + AVC
  - ECL + AVC 200x200
  - ECL + AVC 300x700
  - ECL + AVC 200x200 (réparation incomplète)
  - ECL + AVC 300x300
  - ECL + AVC 200x200
  - ECL + AVC + DEL 600x200
  - DEL + AVC 600x600
  - CÔTÉ EXTÉRIEUR AVAL : BD + BE PAR ENDRÔITS + TR TYPIQUE SUR 80% DE LA LONGUEUR TOTALE
  - CEC=3 POUTRE BASÉE SUR L'INSPECTION ET L'ÉVALUATION DE L'INGÉNIEUR SELON LES PROBABILITÉS DE DÉTÉRIORATION: MINIMUM DE 3 CÂBLES AFFECTÉS PAR LA CORROSION.

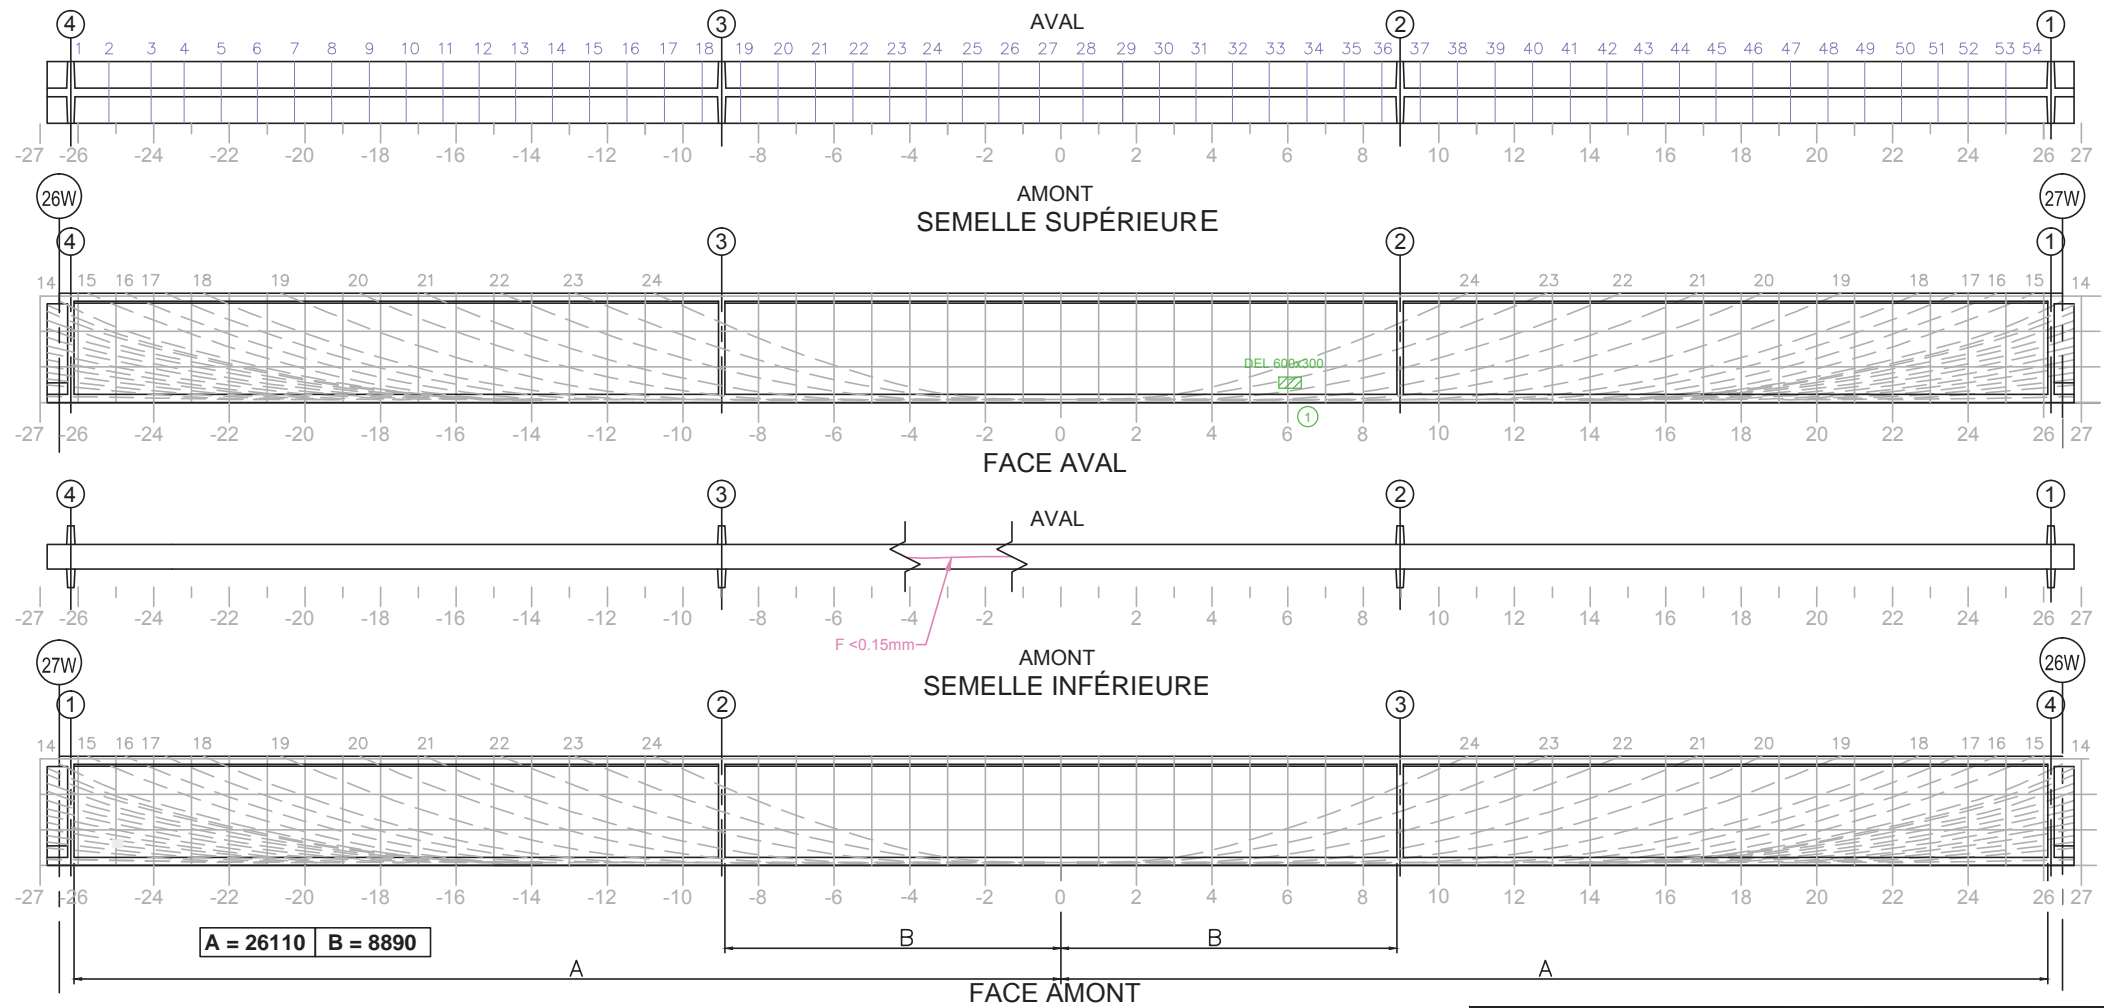
Inspecté par: H.B./J.V. Section: SECTION 5  
 Date: 2014-09-25 Localisation: 26W-27W  
 Élément: POUTRE P2

Commentaire(s):  
 1. DEL 600x300

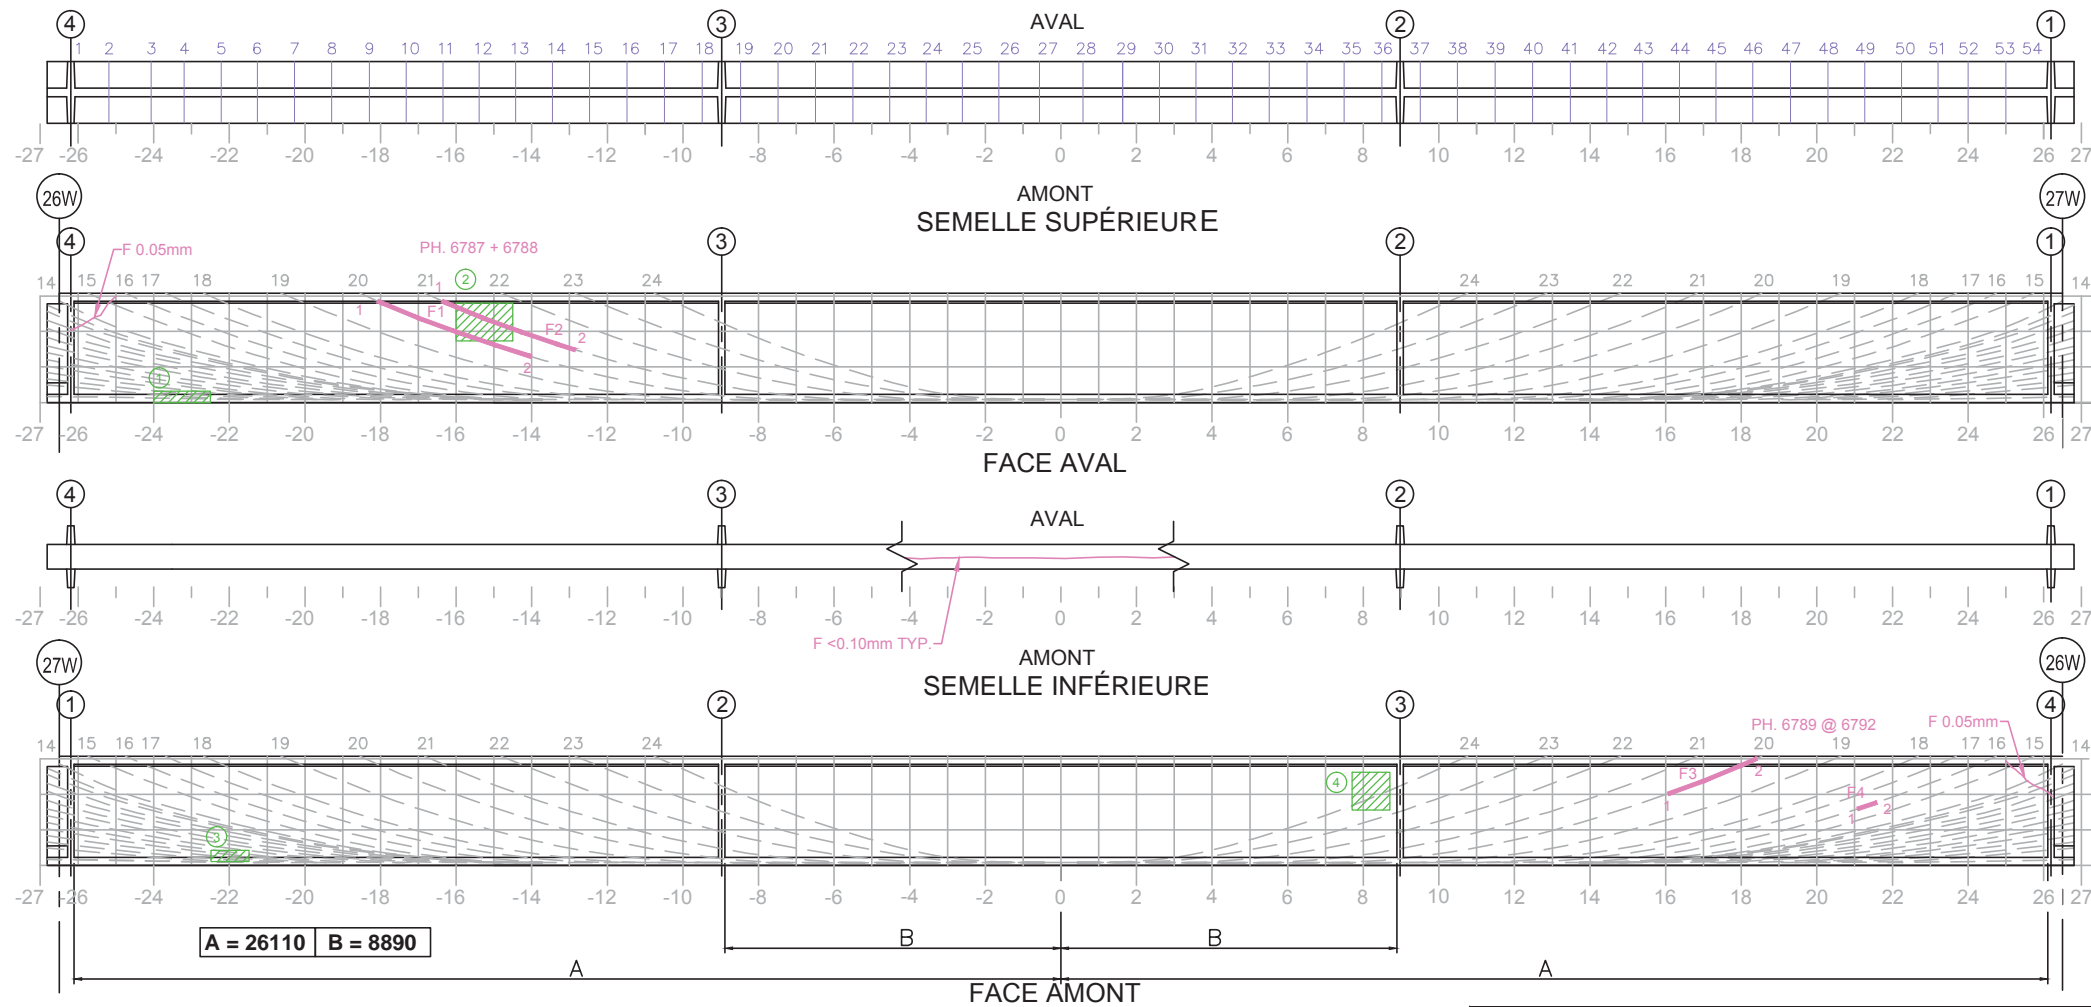
Élément	Total Inspecté	Unité	État du matériau				CEC
			A	B	C	D	
POUTRE P3	415	m <sup>2</sup>	96	3	1	0	4
Inspecté par: H.B./J.V.			Section: SECTION 5				
Date: 2014-09-25			Localisation: 26W-27W				
			Élément: POUTRE P3

TABLEAU DE FISSURATION							
Fissure	Propriétés de la fissure						# Câble
	Coordonnées début (1)		Coordonnées fin (2)		Ouverture Max. (mm)	Longueur (m)	
	X	Y	X	Y			
F1	-18.08	2.48	-14.01	0.93	0.15	4.32	20
F2	-16.37	2.63	-12.84	1.08	0.05	3.76	21
F3	16.06	1.45	18.41	2.25	0.05	2.53	20
F4	21.07	1.49	21.59	1.64	0.05	0.55	16

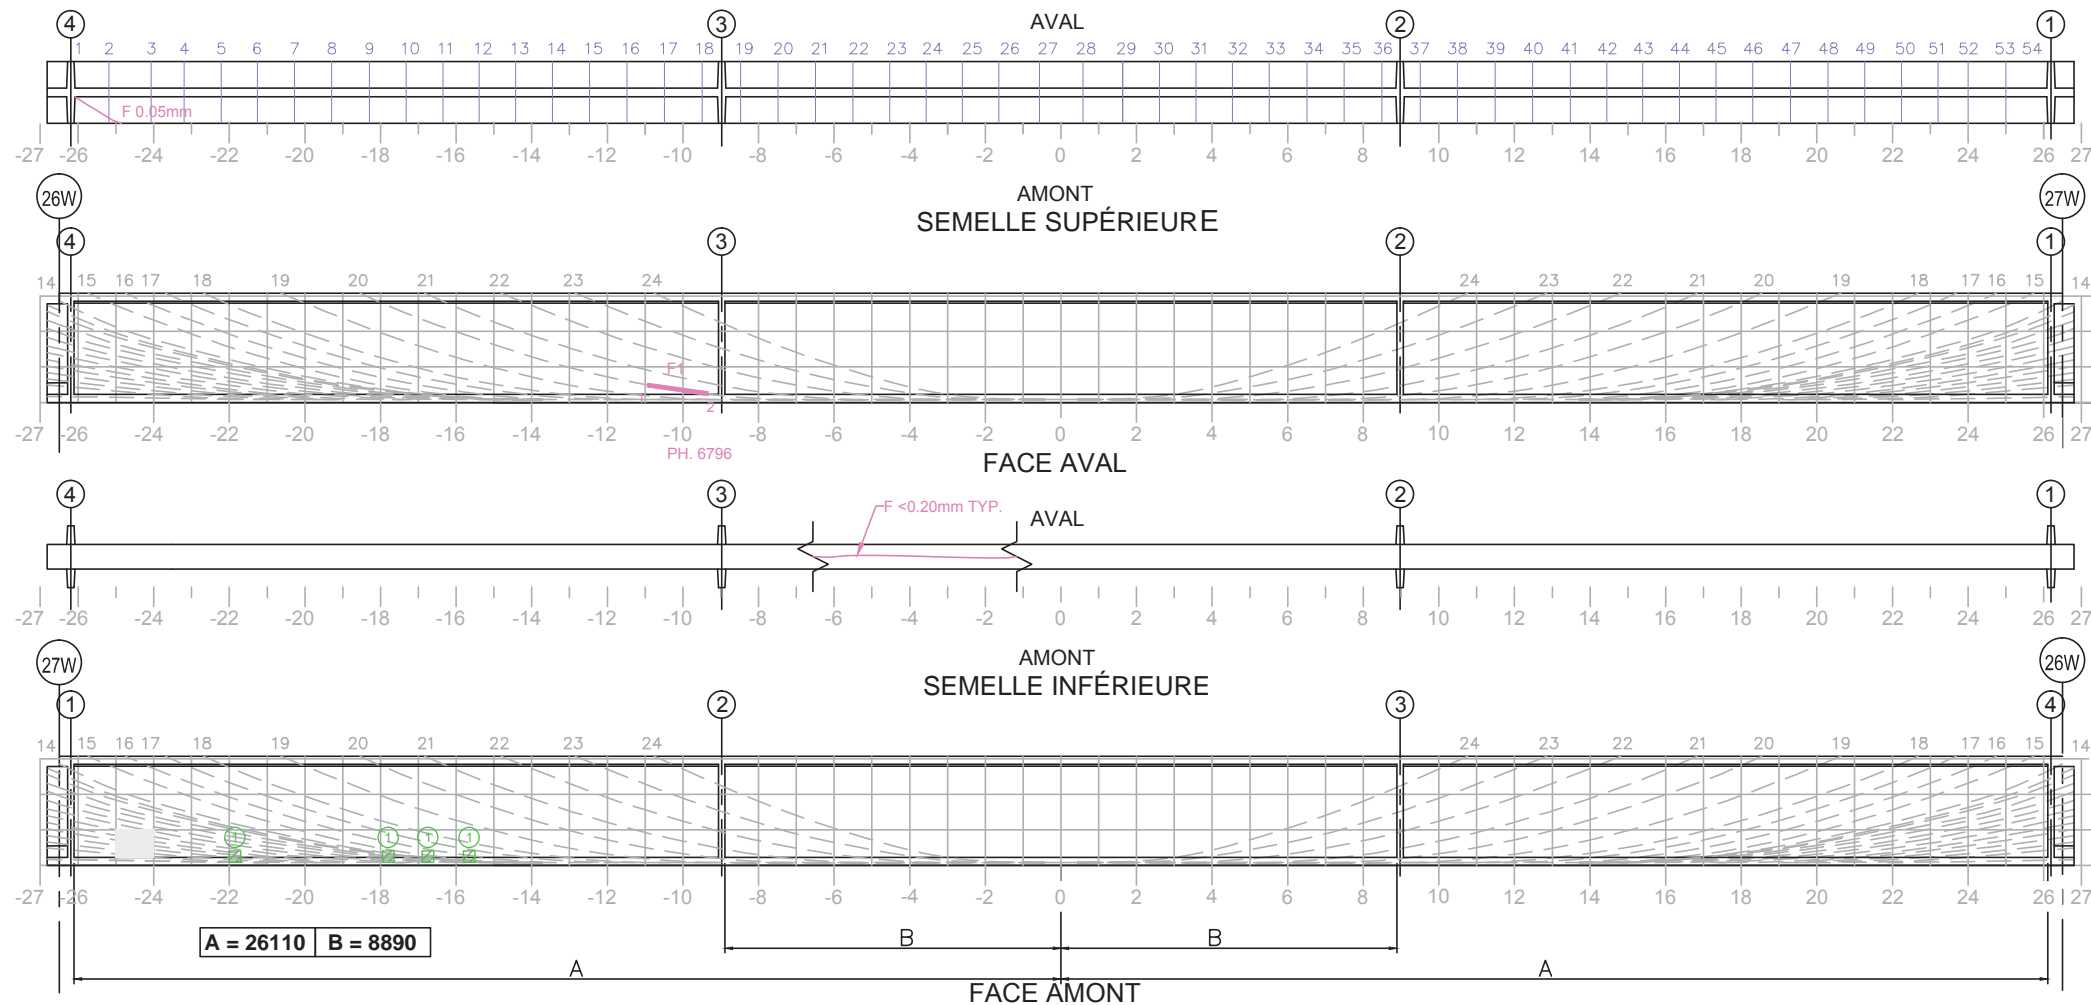
Élément: POUTRE P4

TABLEAU DE FISSURATION							
Fissure	Propriétés de la fissure				Ouverture Max. (mm)	Longueur (m)	# Câble
	Coordonnées début (1)		Coordonnées fin (2)				
	X	Y	X	Y			
F1	-10.93	0.60	-9.34	0.30	0.25	1.60	20

Commentaire(s):  
 1. DEL 300x300

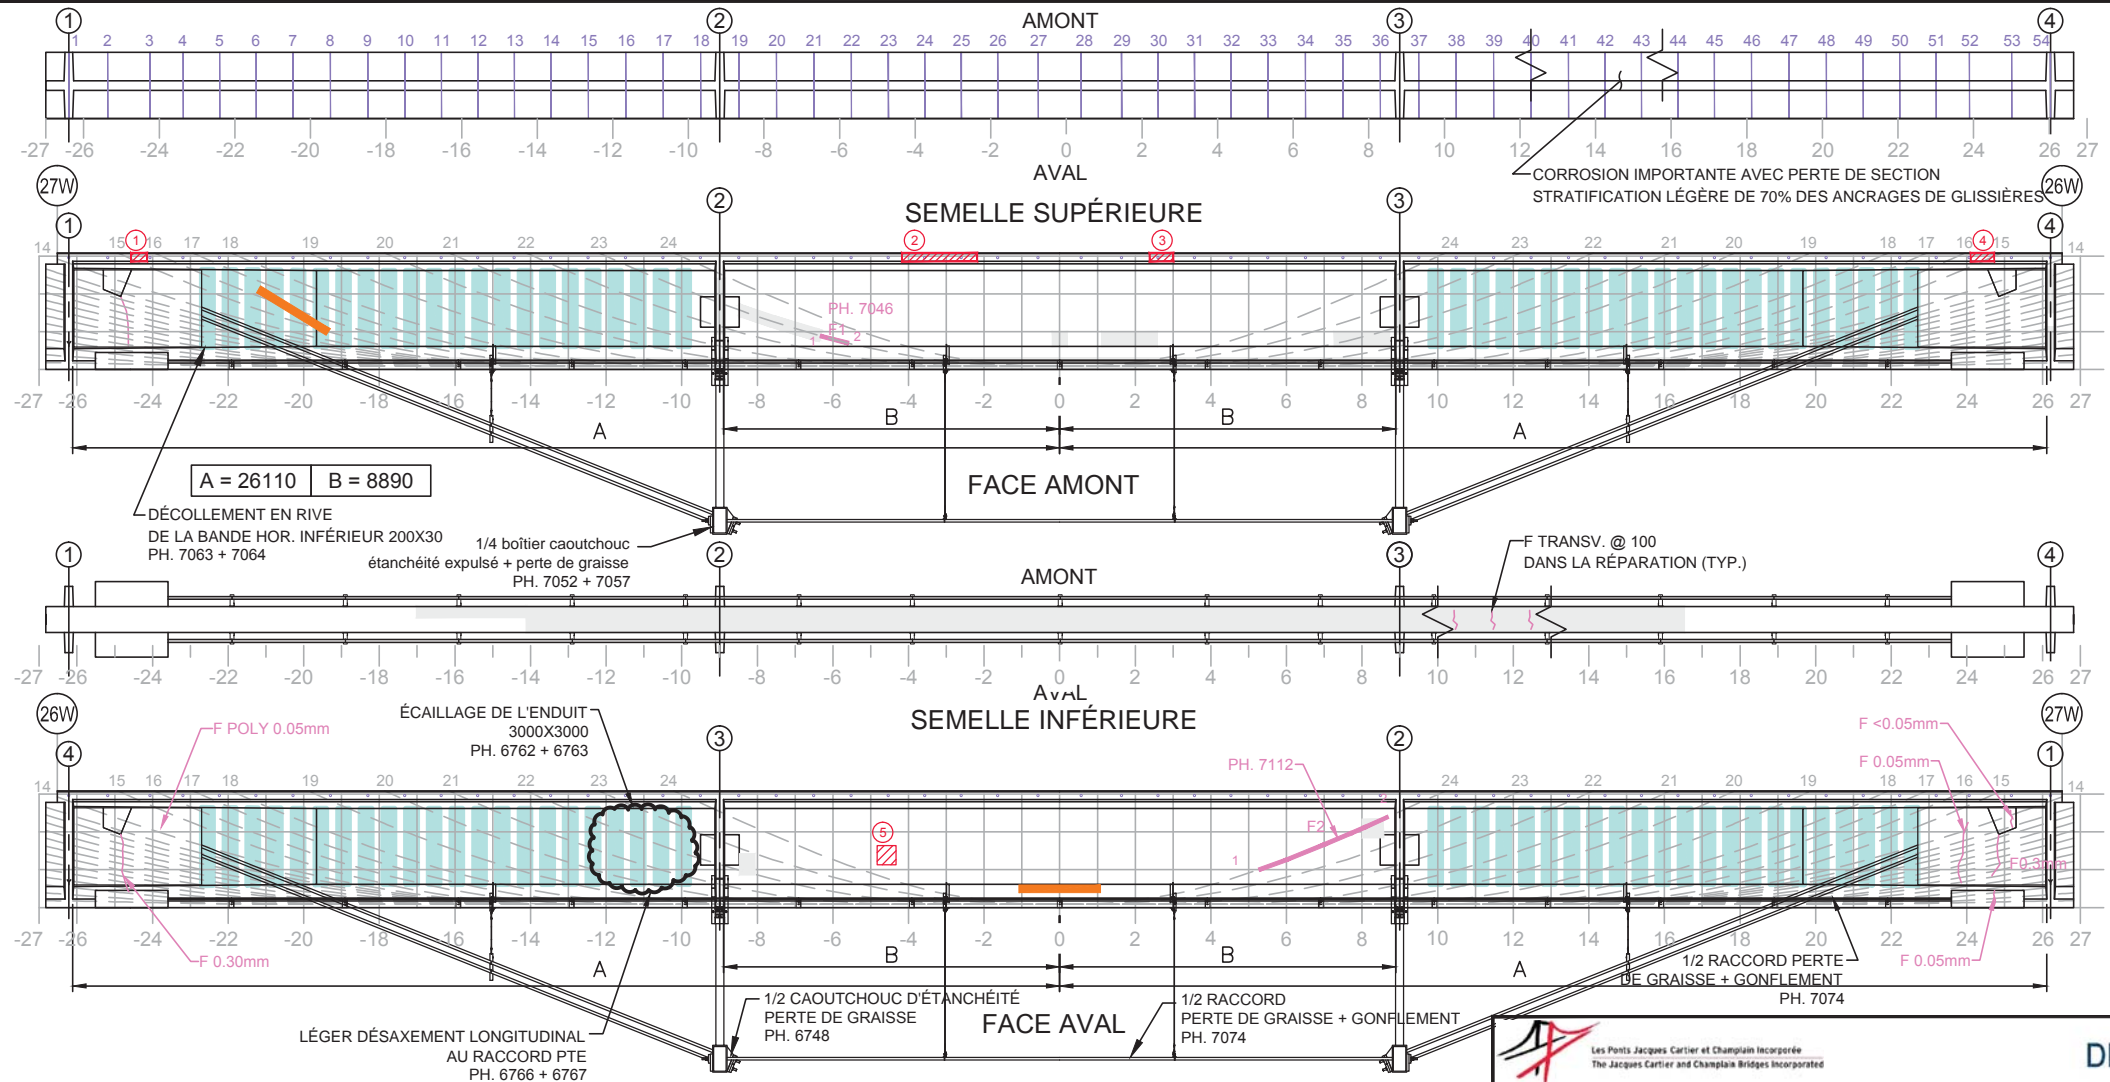
Élément: POUTRE P6

Fissure	Propriétés de la fissure				Ouverture Max. (mm)	Longueur (m)	# Câble
	Coordonnées début (1)		Coordonnées fin (2)				
	X	Y	X	Y			
F1	-6.33	0.83	-5.59	0.73	<0.15	0.75	23
F2	5.27	0.73	8.69	1.45	0.30	3.70	24

- ECL + AVC 300x250 -CEC = 1, BASÉE SUR L'HISTORIQUE DES INTERVENTIONS:
- ECL + AVC 2000x250 SIX (6) CÂBLES AFFECTÉS PAR LA CORROSION POUVANT AFFECTER SA CAPACITÉ À SUPPORTER LES CHARGES DE FAÇON TRÈS IMPORTANTE;
- ECL + AVC 500x250
- ECL + AVC 600x250
- ECL + AVC 500x500

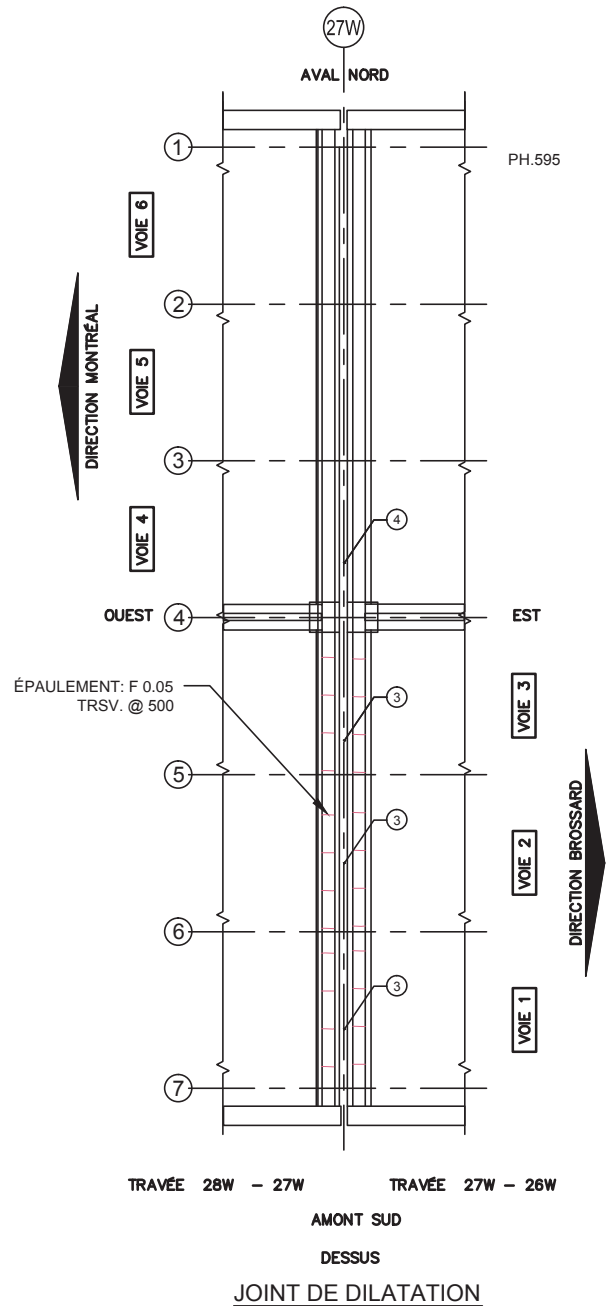
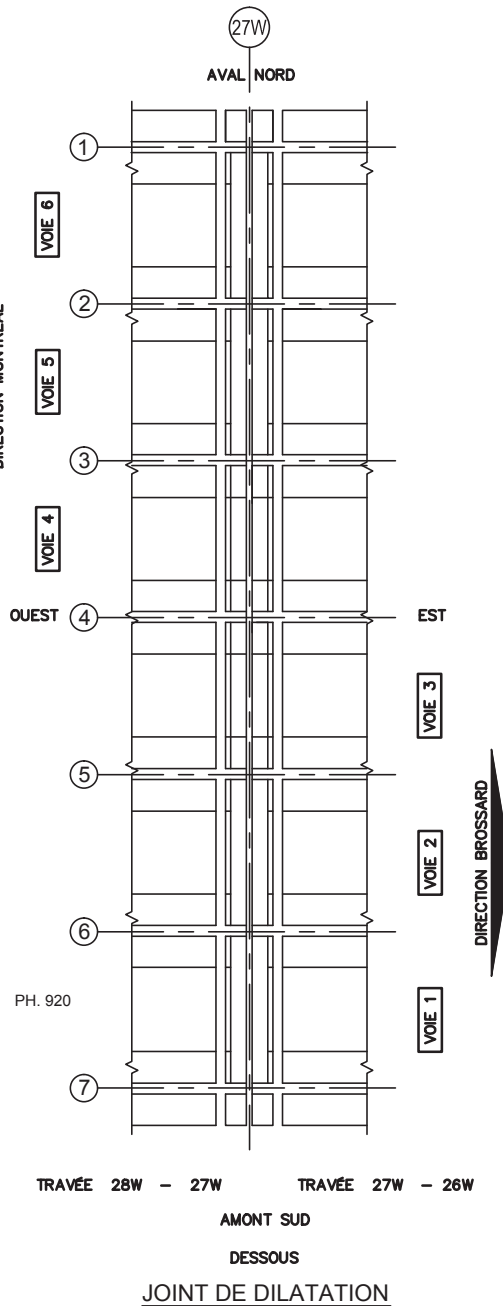
Commentaire(s):  
 3- GARNITURE: ACCUMULATION DE DÉBRIS TYP.  
 4- PROFILÉS: CORROSION LÉGÈRE @ MOYENNE  
 \_\_\_\_\_  
 \_\_\_\_\_  
 \_\_\_\_\_  
 \_\_\_\_\_  
 JOINT REMPLACÉ, BON ÉTAT GÉNÉRAL  
 \_\_\_\_\_  
 \_\_\_\_\_

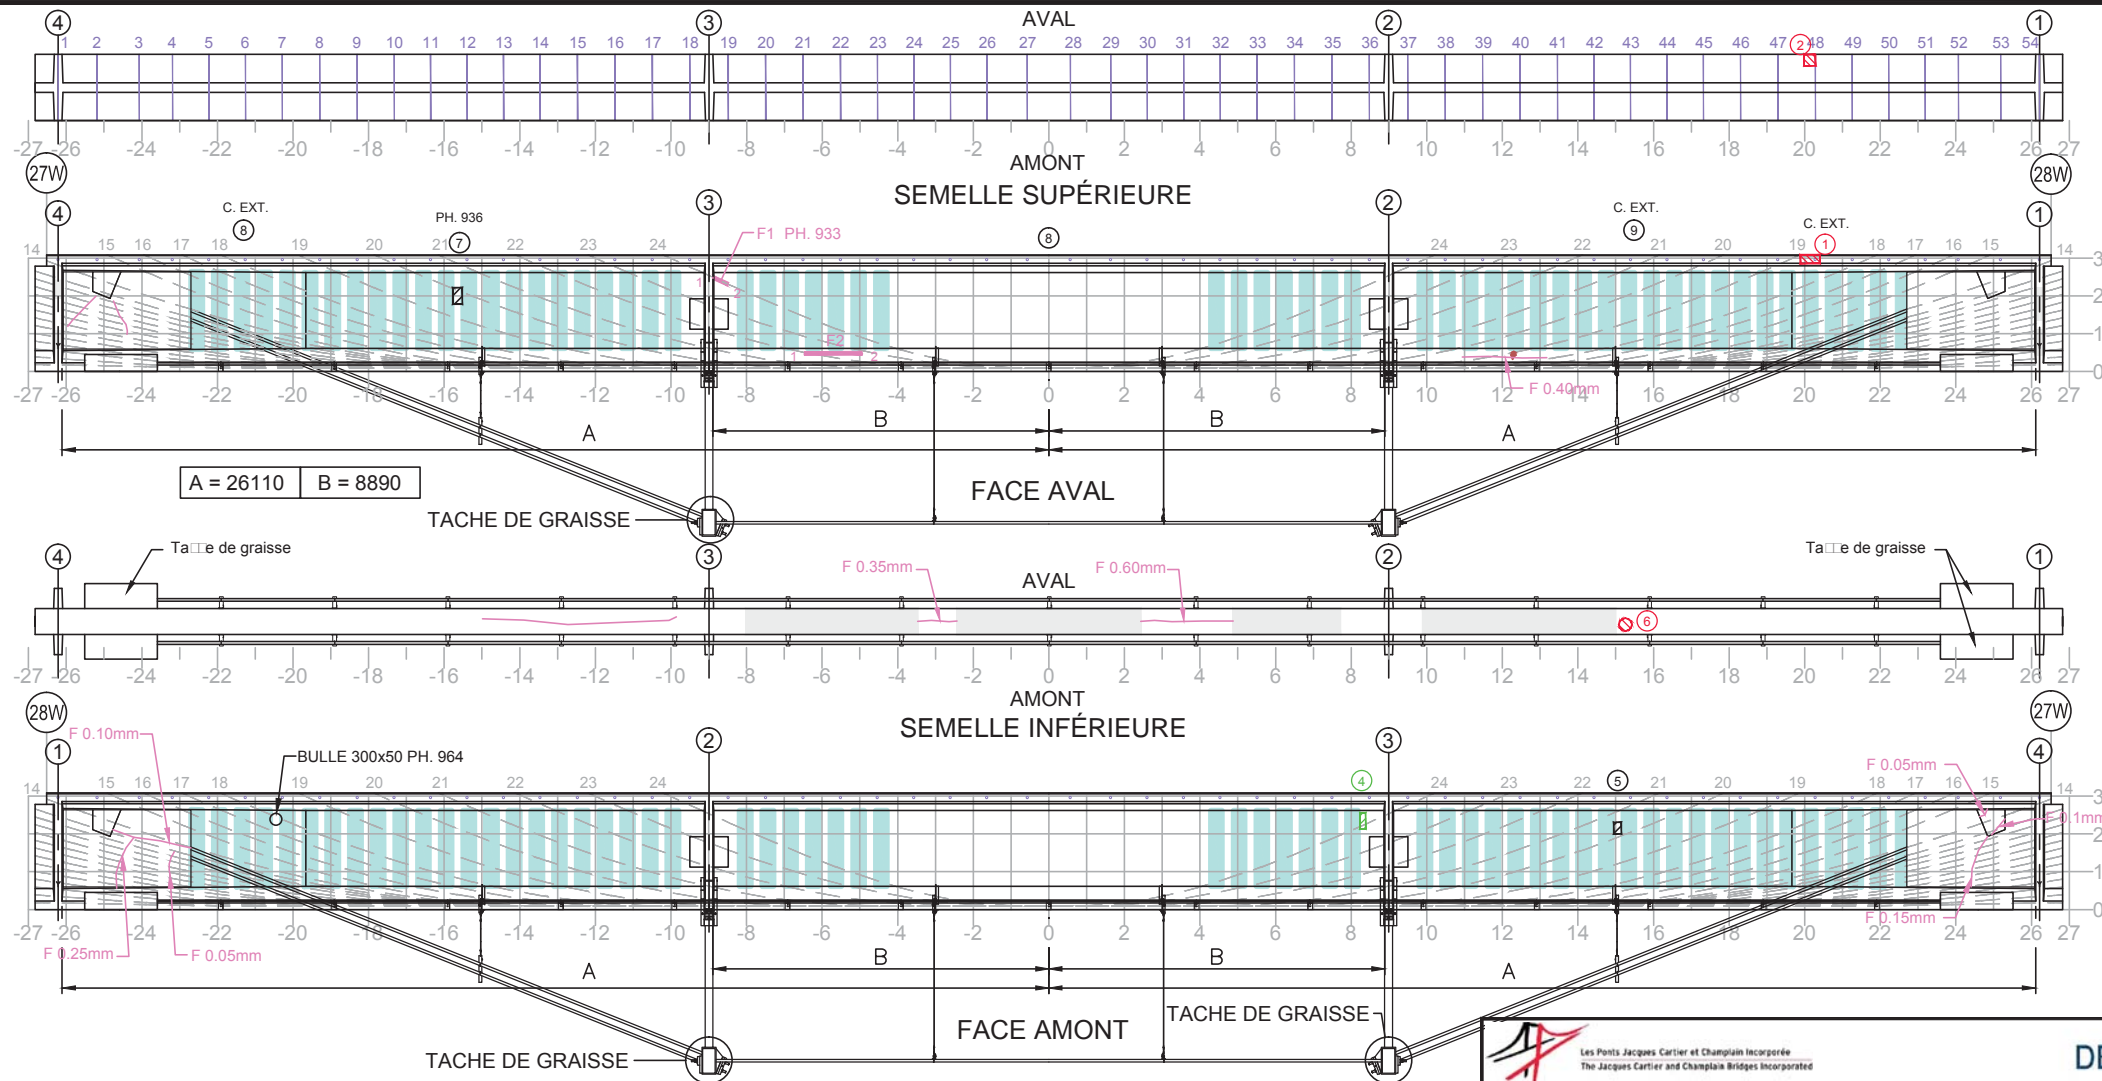
Fissure	Propriétés de la fissure				Ouverture Max. (mm)	Longueur (m)	# Câble
	Coordonnées début (1)		Coordonnées fin (2)				
	X	Y	X	Y			
F1	-8.89	2.59	-8.49	2.25	0.3	0.52	24
F2	-6.47	0.24	-4.94	0.31	0.05	1.53	FH

- Commentaire(s):
- ECL + AVC 500x150
  - ECL + AVC 300x300
  - F. POLY. + TH DANS BÉTON DE RÉP.
  - DEL 600x50
  - DECOLLEMENT EN RIVE 300x20 DANS BANDE HORIZ.
  - ECL Ø100
  - DECOLLEMENT EN RIVE 150 x50 DANS BANDE HORIZ.
  - DEL +ECL +AVC + TR 4000x200
  - DEL +ECL +AVC + TR 6000x200
  - CEC = 2, BASÉE SUR L'HISTORIQUE DES INTERVENTIONS : QUATRE (4) CÂBLES AFFECTÉS PAR LA CORROSION POUVANT AFFECTER SA CAPACITÉ À SUPPORTER LES CHARGES DE FAÇON IMPORTANTE;

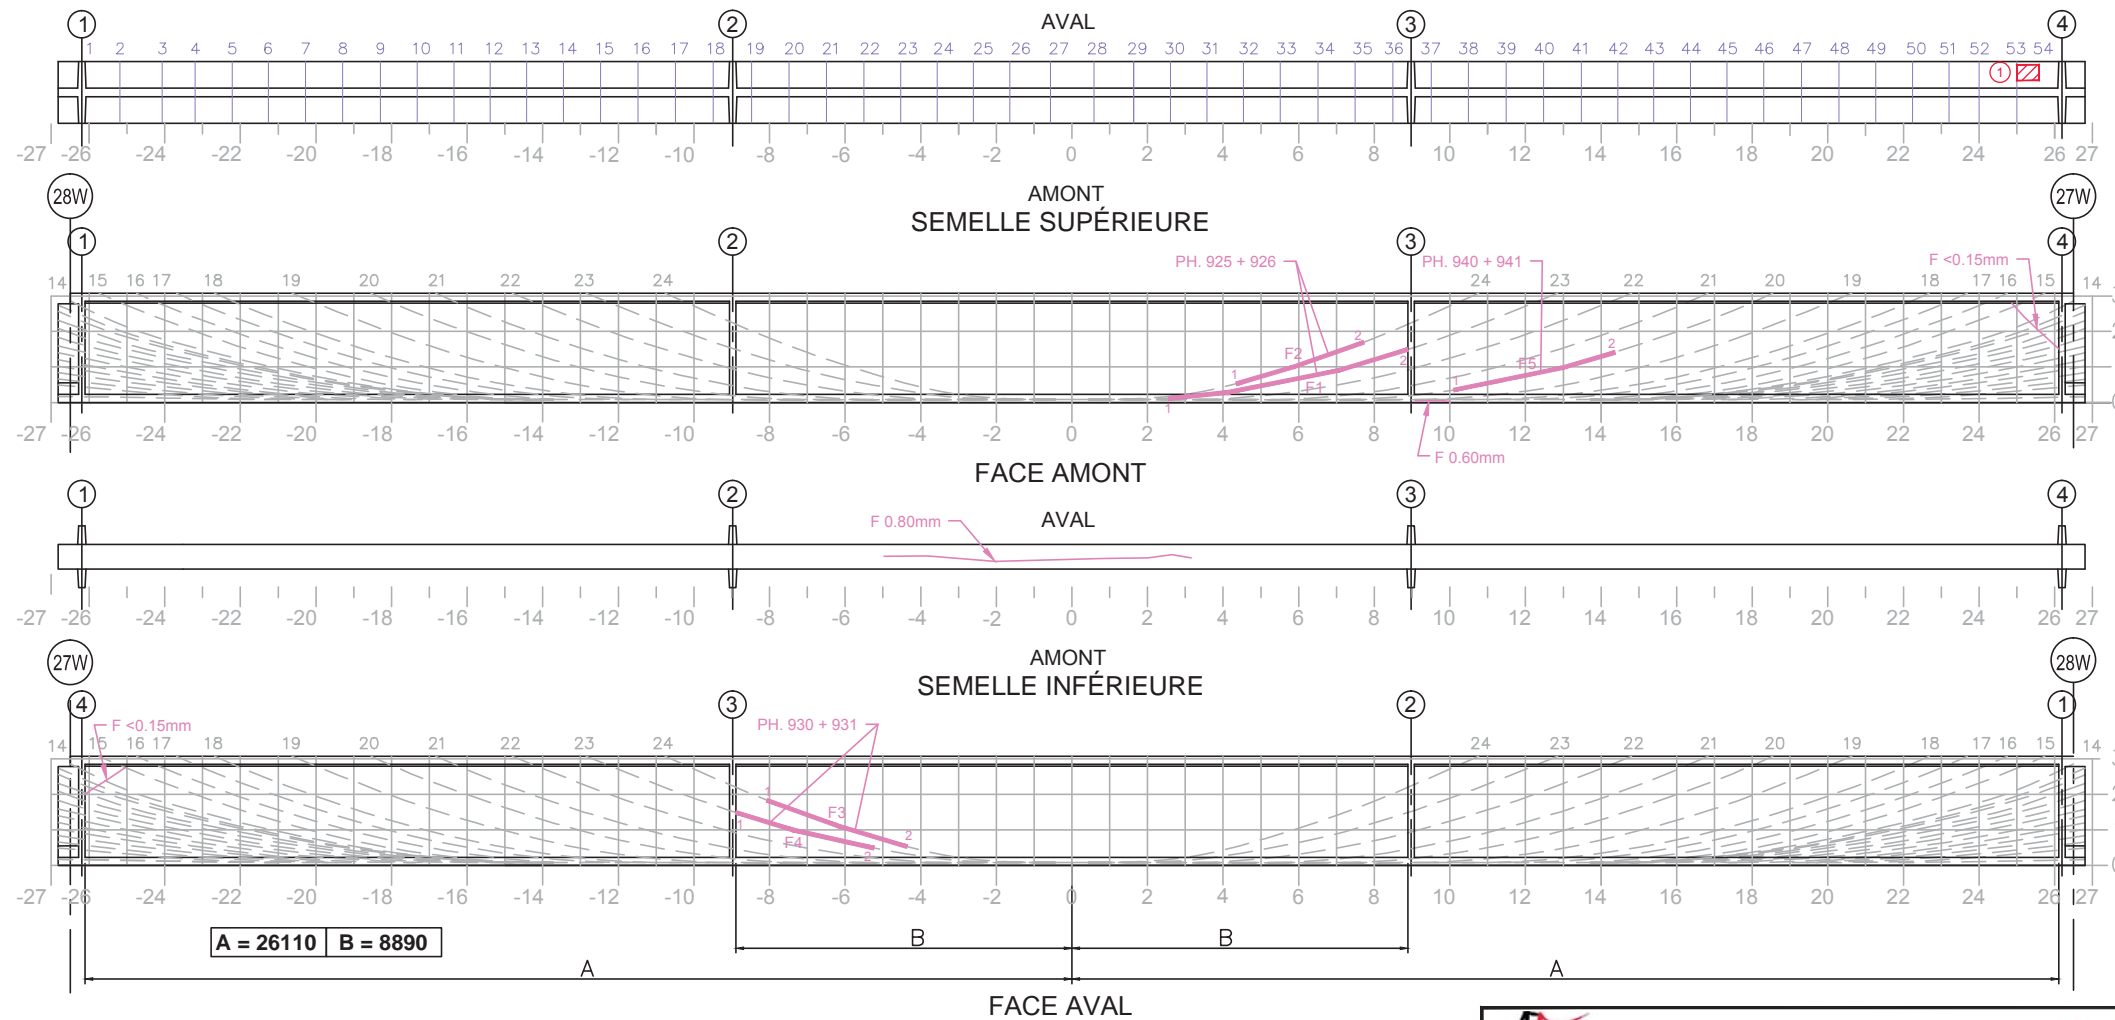
Inspecté par: M.A.P./A.F. Section: SECTION 5  
Date: 2014-09-25 Localisation: 27W-28W  
Élément: POUTRE P1

TABLEAU DE FISSURATION							
Fissure	Propriétés de la fissure						# Câble
	Coordonnées début (1)		Coordonnées fin (2)		Ouverture Max. (mm)	Longueur (m)	
	X	Y	X	Y			
F1	2.550	0.432	8.890	1.687	<0.05	6.463	23
F2	4.345	0.727	7.720	1.922	<0.05	3.580	24
F3	-8.072	2.062	-4.360	0.852	<0.05	3.904	24
F4	-8.890	1.552	-5.235	0.742	<0.05	3.743	23
F5	10.100	0.332	15.380	1.327	0.25	5.387	20

Commentaire(s):  
 1. ECL + AVC 300x100

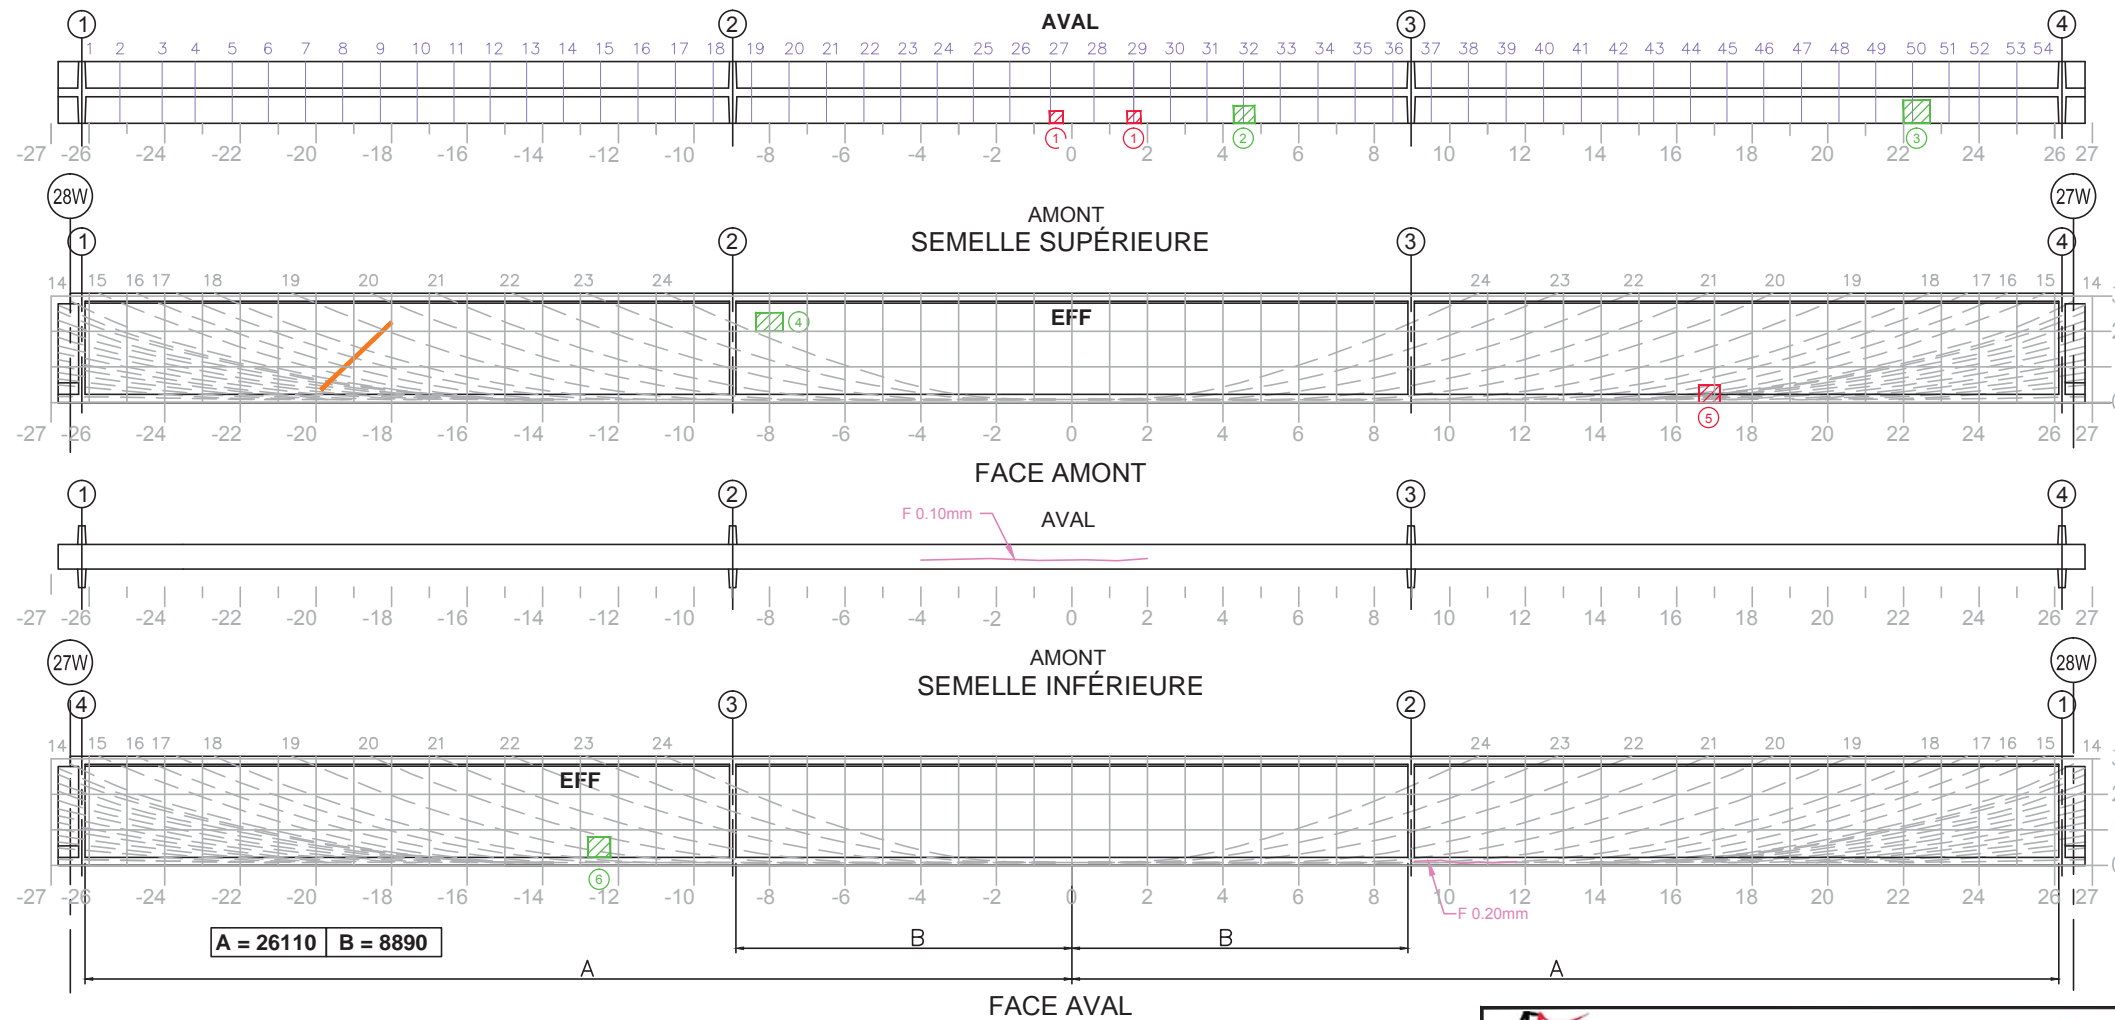
Élément: **POUTRE P3**

- Commentaire(s):
- ECL + DEL Ø100
  - DEL Ø200
  - DEL 300x300
  - DEL 300x400
  - ECL + AVC Ø200
  - DEL 500x500
