# Pont Champlain Inspections générales et détaillées des sections 5 et 7 (2014)

## Volume 2

N/Réf. : P-0006797 | M03474

Volume 2 – Chapitre 3 : Fiches d'inspections détaillées

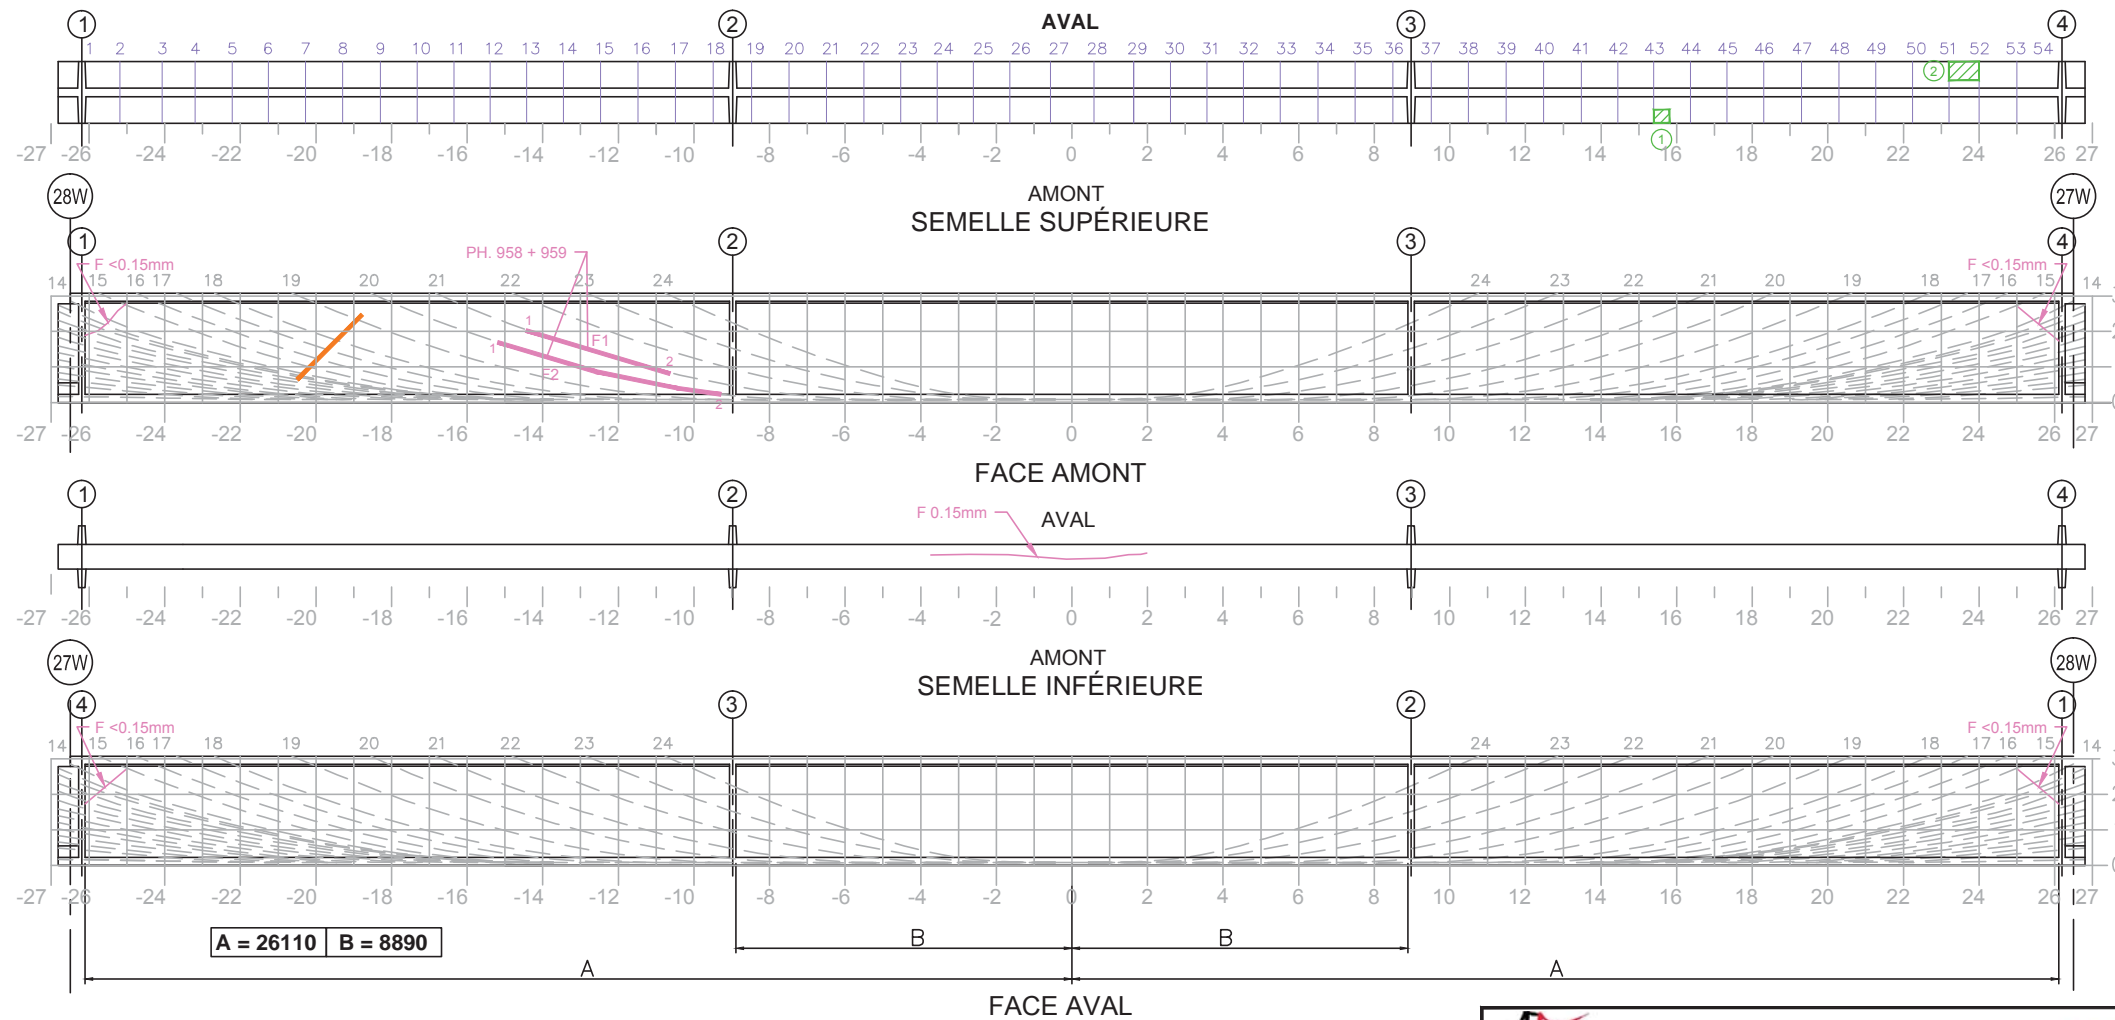
Élément: POUTRE P4

TABLEAU DE FISSURATION							
Fissure	Propriétés de la fissure				Ouverture Max. (mm)	Longueur (m)	# Câble
	Coordonnées début (1)		Coordonnées fin (2)				
	X	Y	X	Y			
F1	14.990	1.927	10.623	0.628	0.05	4.541	21
F2	15.190	1.322	9.060	0.382	0.05	6.220	20

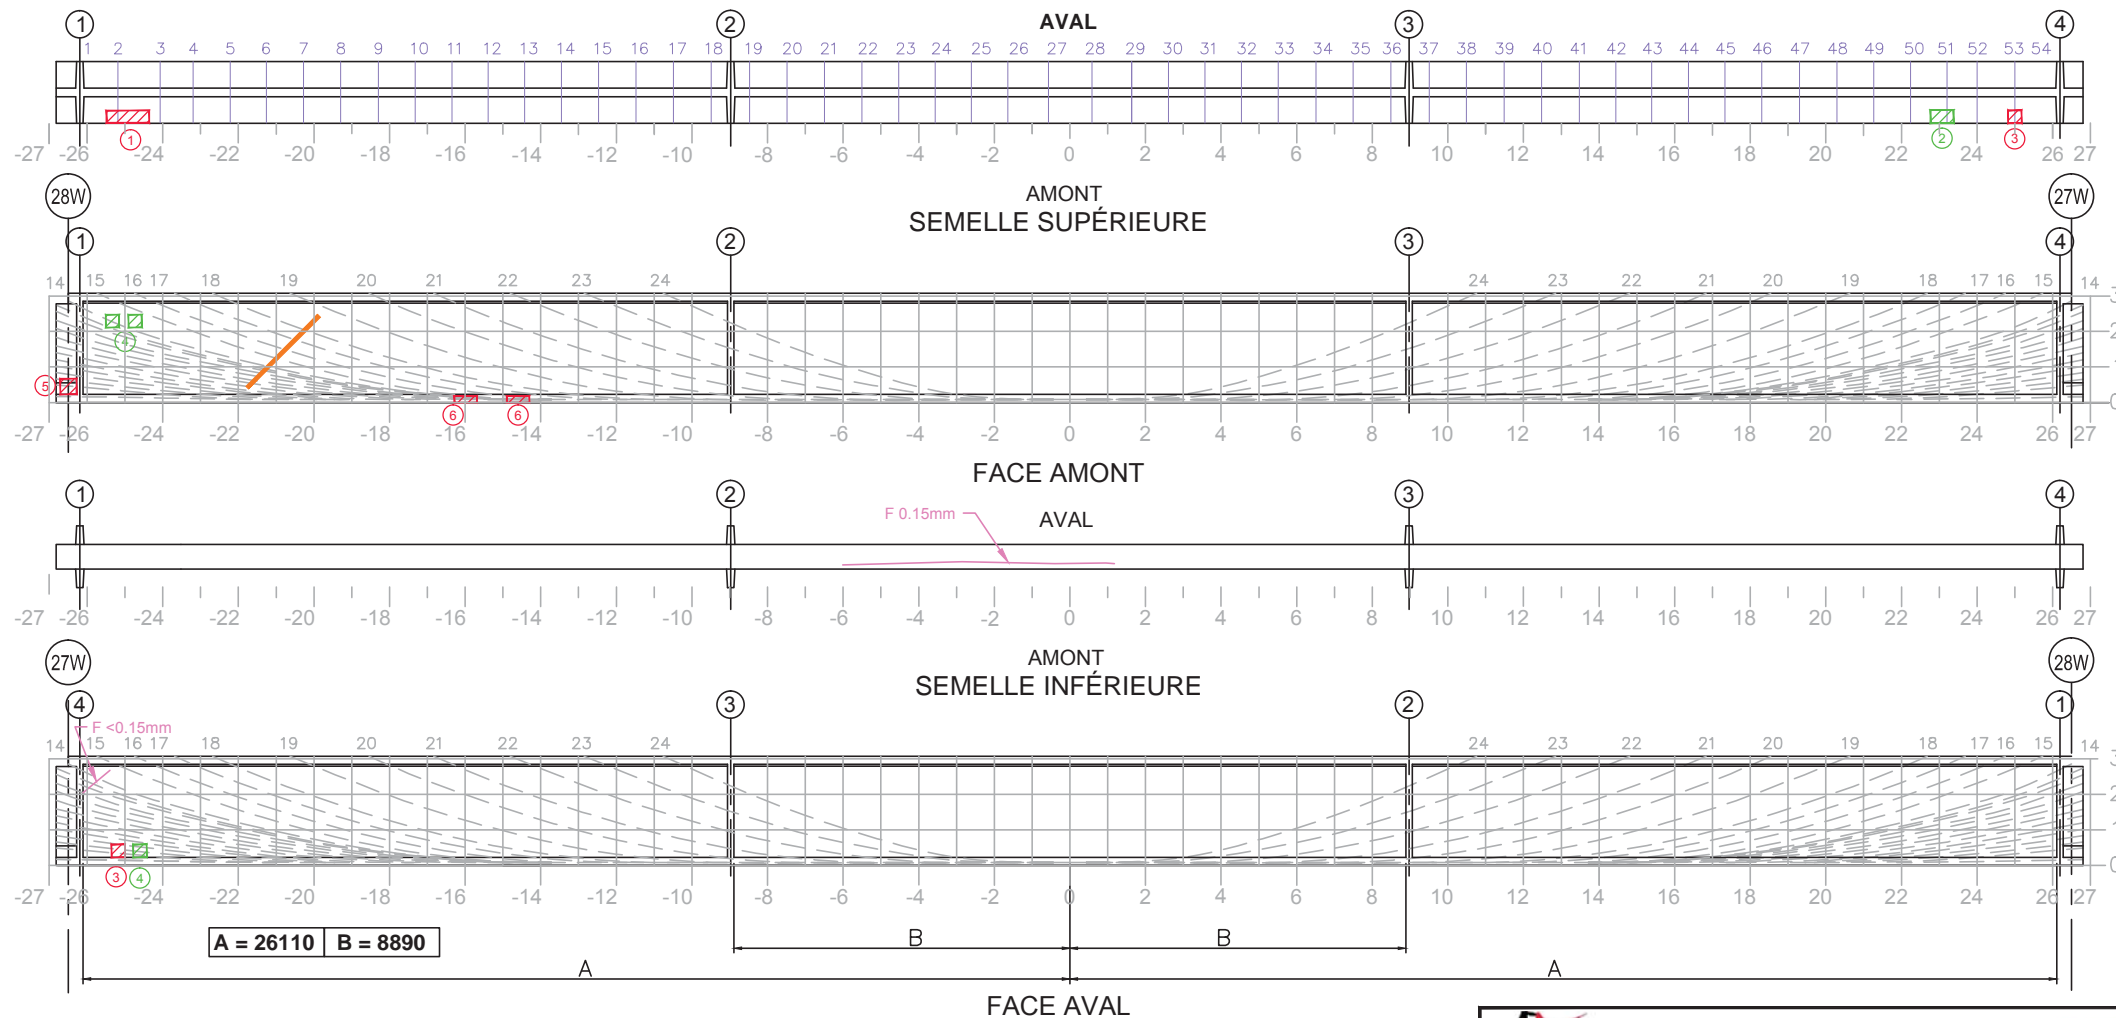
- Commentaire(s):
- ECL + AVC 1000x300
  - DEL 300x200
  - ECL + AVC Ø200
  - 2 x DEL Ø200
  - ECL + AVC 300x300
  - 2 x ECL 500x100

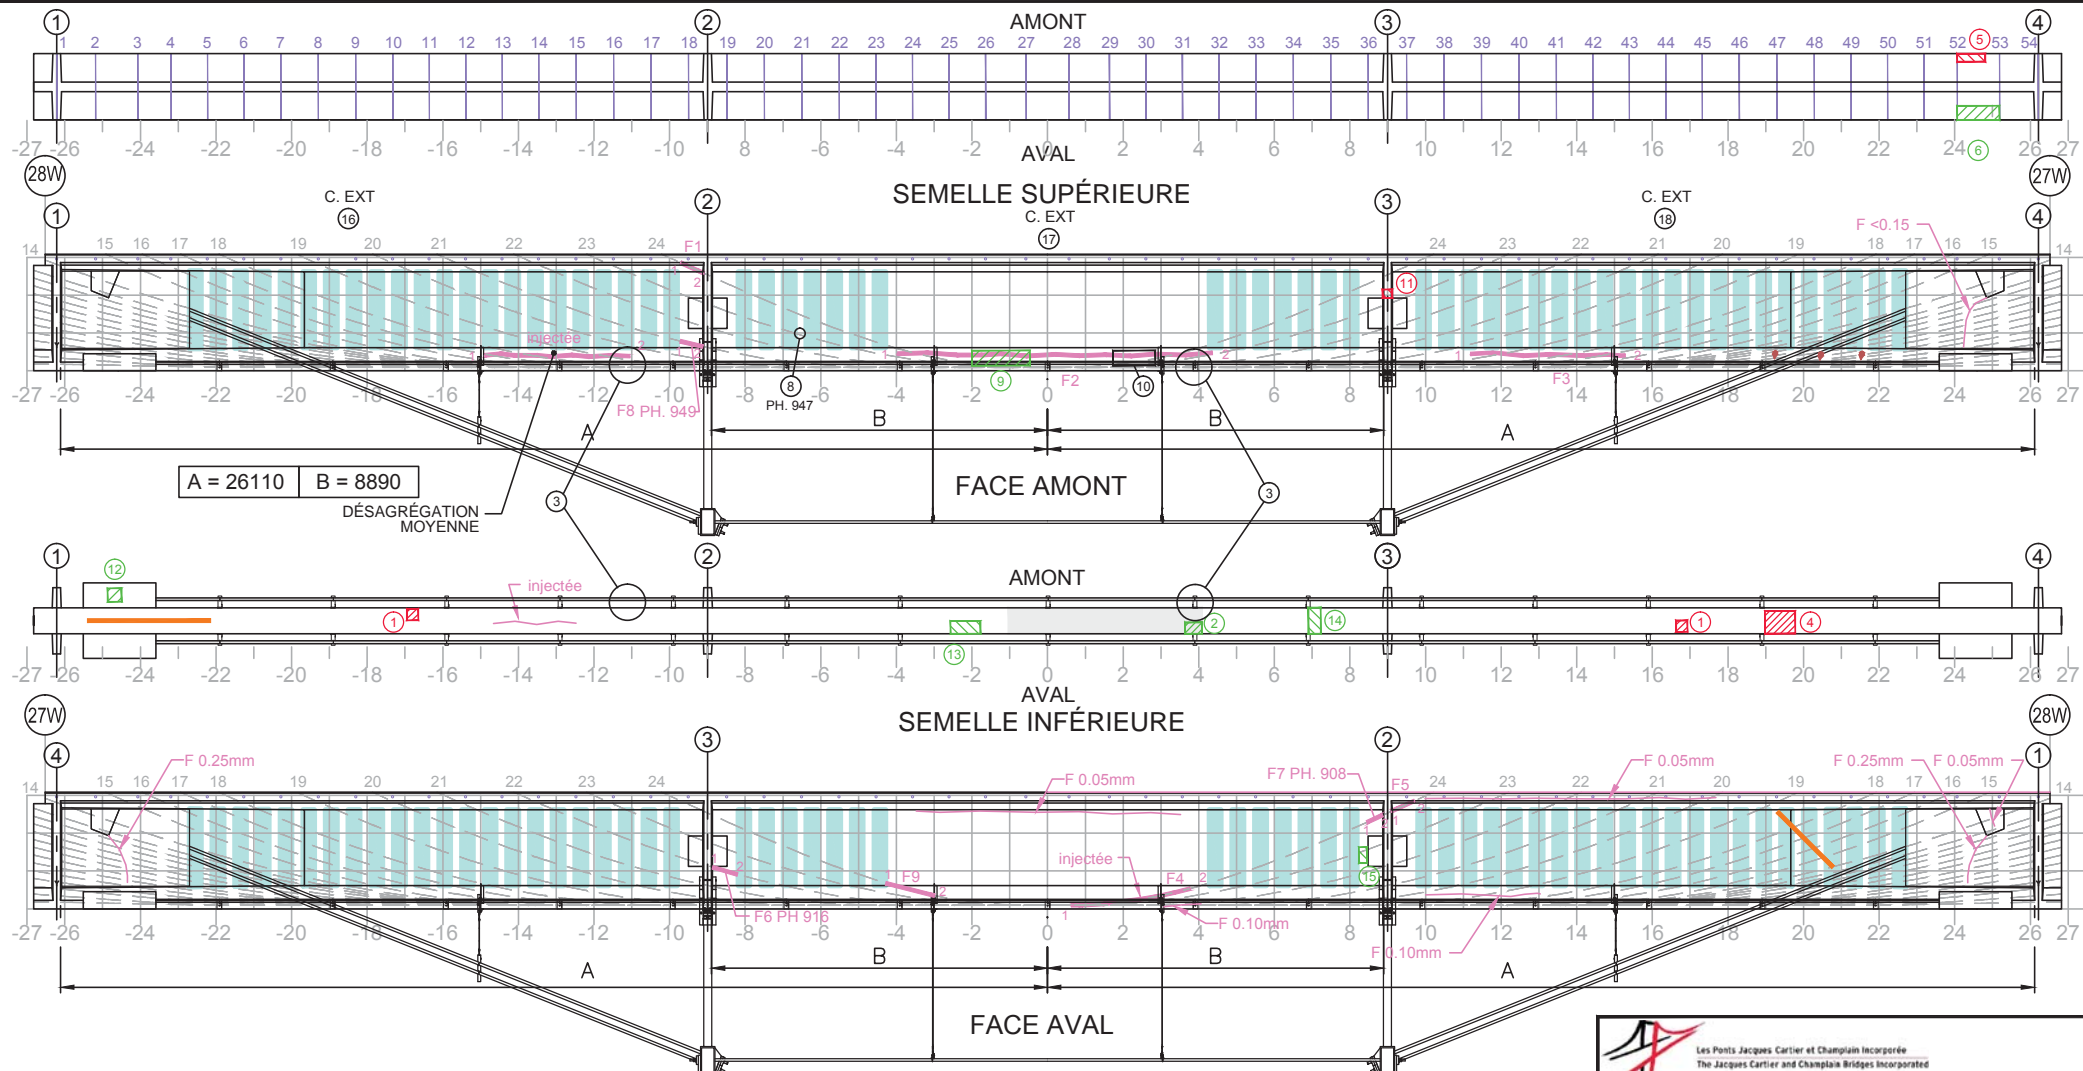
Élément	Total Inspecté	Unité	État du matériau				CEC
			A	B	C	D	
POUTRE P6	415	m <sup>2</sup>	94	5	1	0	4
Inspecté par:	M.A.P./A.F.		Section: SECTION 5				
Date:	2014-09-25		Localisation: 27W-28W				
			Élément: POUTRE P6

-CEC = 1, BASÉE SUR L'HISTORIQUE DES INTERVENTIONS : SIX (6) CÂBLES AFFECTÉS PAR LA CORROSION POUVANT AFFECTER SA CAPACITÉ À SUPPORTER LES CHARGES DE FAÇON TRÈS IMPORTANTE;

Fissure	TABLEAU DE FISSURATION						
	Propriétés de la fissure				Ouverture Max. (mm)	Longueur (m)	# Câble
	Coordonnées début (1)		Coordonnées fin (2)				
X	Y	X	Y				
F1	-9.93	2.79	-9.14	2.58	<0.05	0.82	24
F2	-3.98	0.54	4.36	0.28	1.50	8.34	FH
F3	11.19	0.29	15.28	0.29	0.40	4.09	FH
F4	8.52	2.20	5.12	2.04	2.00	3.13	24
F5	9.14	2.58	9.93	2.79	0.30	0.82	24
F6	-8.87	1.23	-8.20	1.08	0.15	0.681	22
F7	8.45	2.48	8.89	2.65	0.25	0.476	24
F8	9.72	0.95	9.09	0.87	0.15	0.630	21
F9	-4.28	0.68	-3.00	0.35	(*)	1.335	24

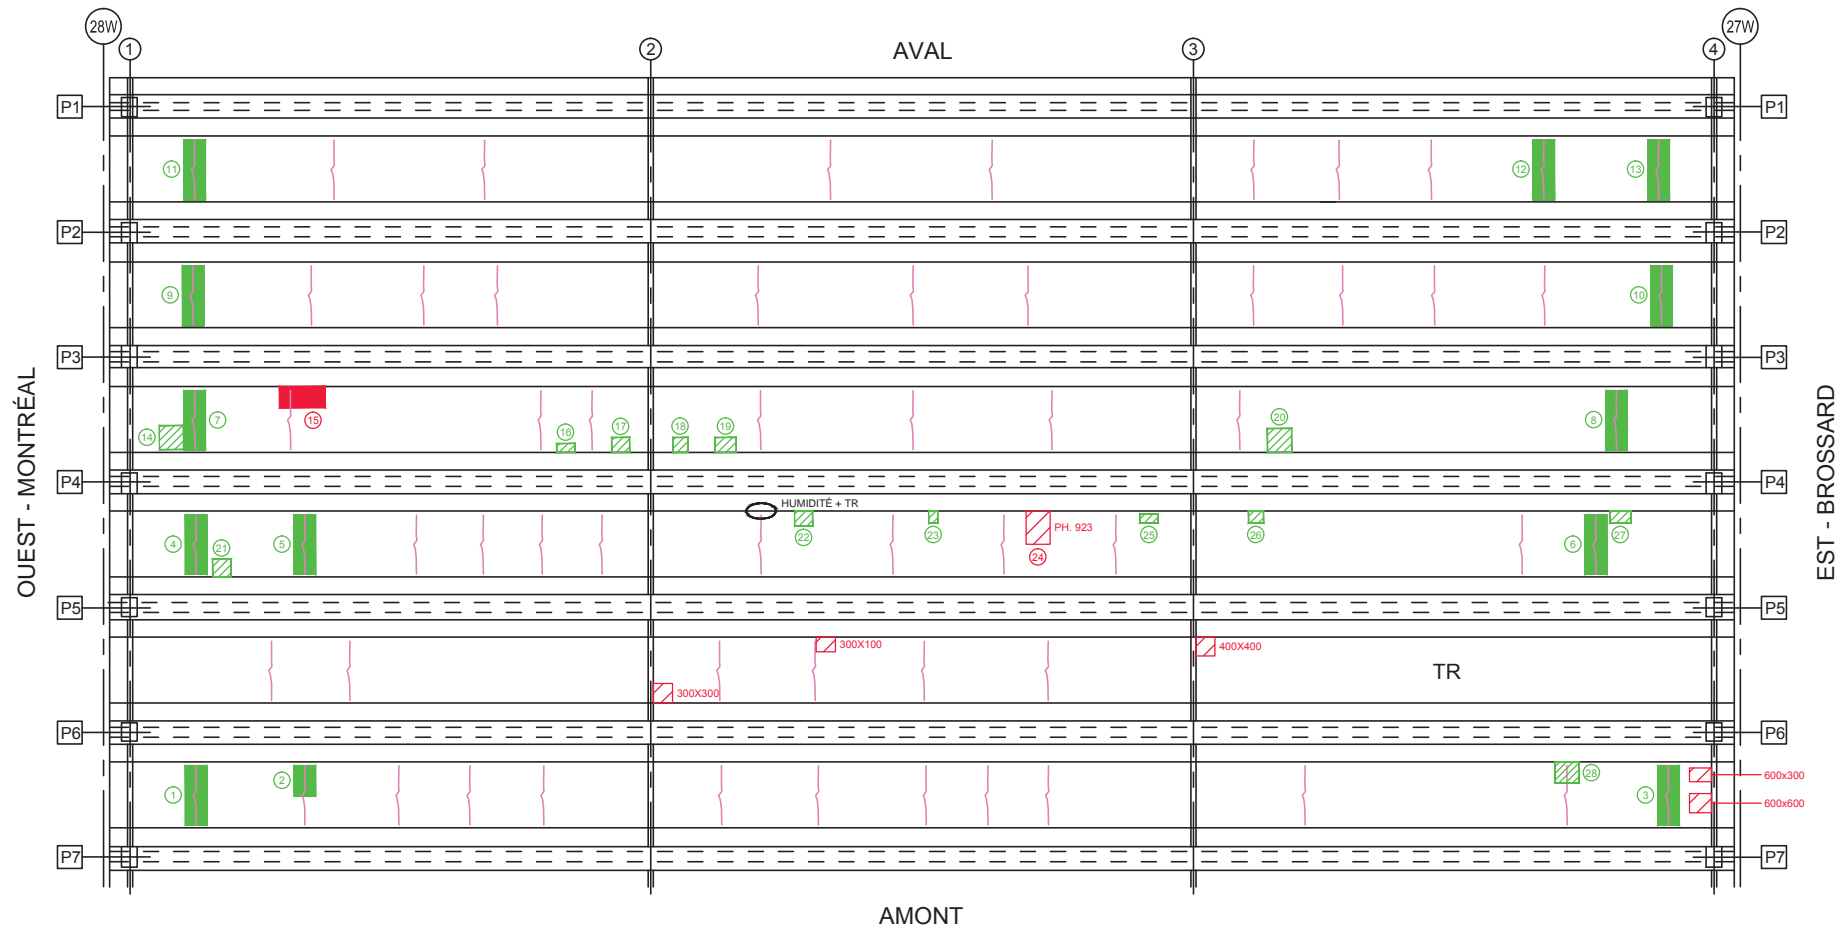
1. DEL 1000x2000	9. DEL 1000x1200	16. DEL 600x300	24. ECL + AVC + DEL 1100x800
2. DEL 400x500	10. DEL 1000x2000	17. DEL 600x500	25. 2 x DEL + HUMIDITÉ
3. DEL 1000x2000	11. DEL 1000x2000	18. DEL 500x500	+ TR 300x300
4. DEL 1000x2000	12. DEL 1000x2000	19. DEL 500x700	26. DEL 500x400
5. DEL 1000x2000	13. DEL 1000x2000	20. DEL 800x800	27. DEL 700x400
6. DEL 1000x1200	14. DEL 800x800	21. DEL 600x600	28. DEL 700x800
7. DEL 1500x2000	15. ECL + TVC (FILS SECTIONNÉS)	22. DEL 500x600	
8. DEL 1000x2000	1500x700	23. DEL 300x400

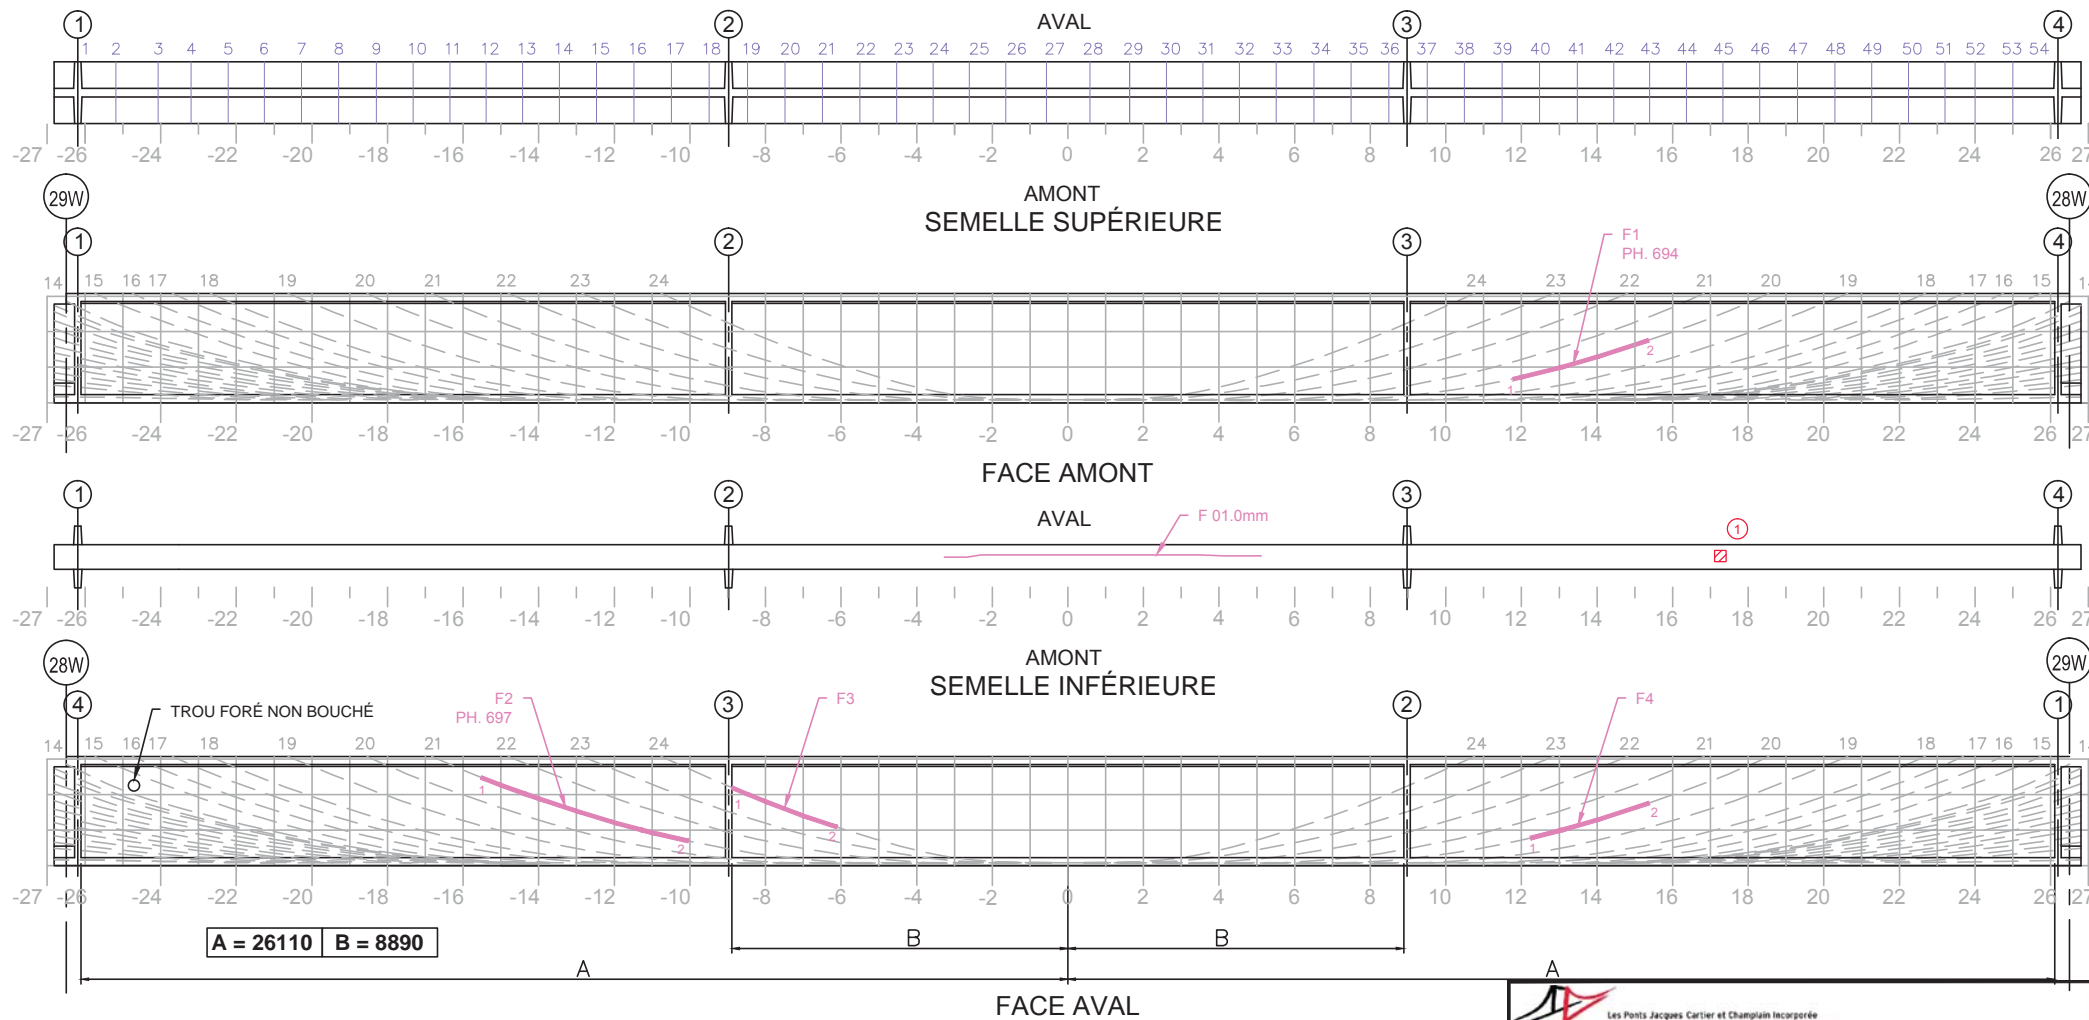
Élément: POUTRE P2

TABLEAU DE FISSURATION							
Fissure	Propriétés de la fissure				Ouverture Max. (mm)	Longueur (m)	# Câble
	Coordonnées début (1)		Coordonnées fin (2)				
	X	Y	X	Y			
F1	11.78	0.41	15.37	1.44	0.05	3.73	20
F2	-15.53	2.12	-10.04	0.44	0.05	5.75	21
F3	-8.89	1.85	-6.11	0.80	0.1	2.98	24
F4	12.24	0.51	15.39	1.44	0.05	3.28	20

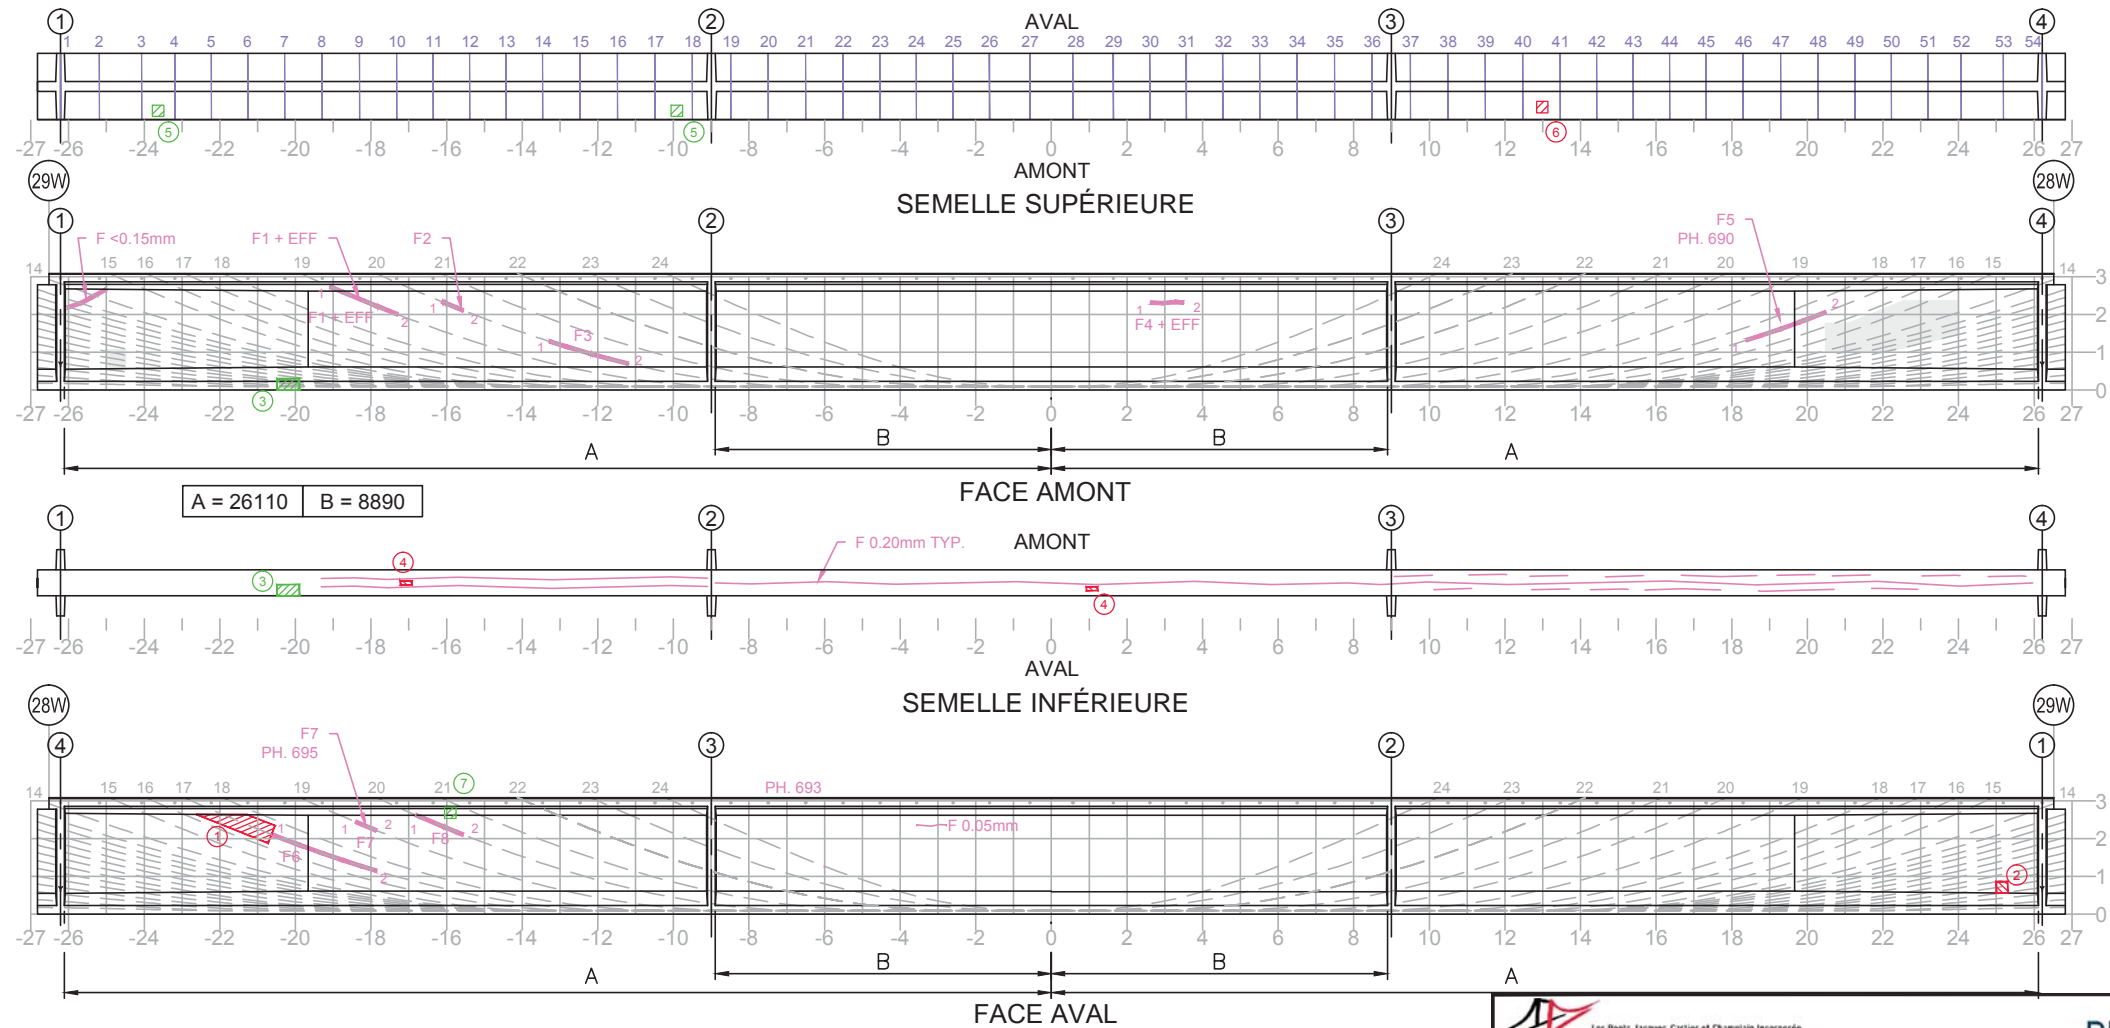
Inspecté par: M.A.P./A.F. Section: SECTION 5  
 Date: 2014-10-08 Localisation: 28W-29W  
 Élément: POUTRE P3

TABLEAU DE FISSURATION							
Fissure	Propriétés de la fissure				Ouverture Max. (mm)	Longueur (m)	# Câble
	Coordonnées début (1)		Coordonnées fin (2)				
	X	Y	X	Y			
F1	-19.08	2.73	-17.29	2.00	0.10	1.93	19
F2	-16.34	2.34	-15.56	2.11	0.05	0.61	20
F3	-13.28	1.29	-10.80	0.70	0.05	2.17	20
F4	2.62	2.31	3.50	2.31	0.05	0.88	N/A
F5	18.38	1.31	20.49	2.06	0.20	2.24	17 (-)
F6	-20.63	2.11	-17.85	1.15	0.35	3.96	17 (-)
F7	-18.58	2.45	-17.96	2.22	0.05	0.60	19
F8	-16.89	2.63	-15.53	2.11	0.15	1.36	20

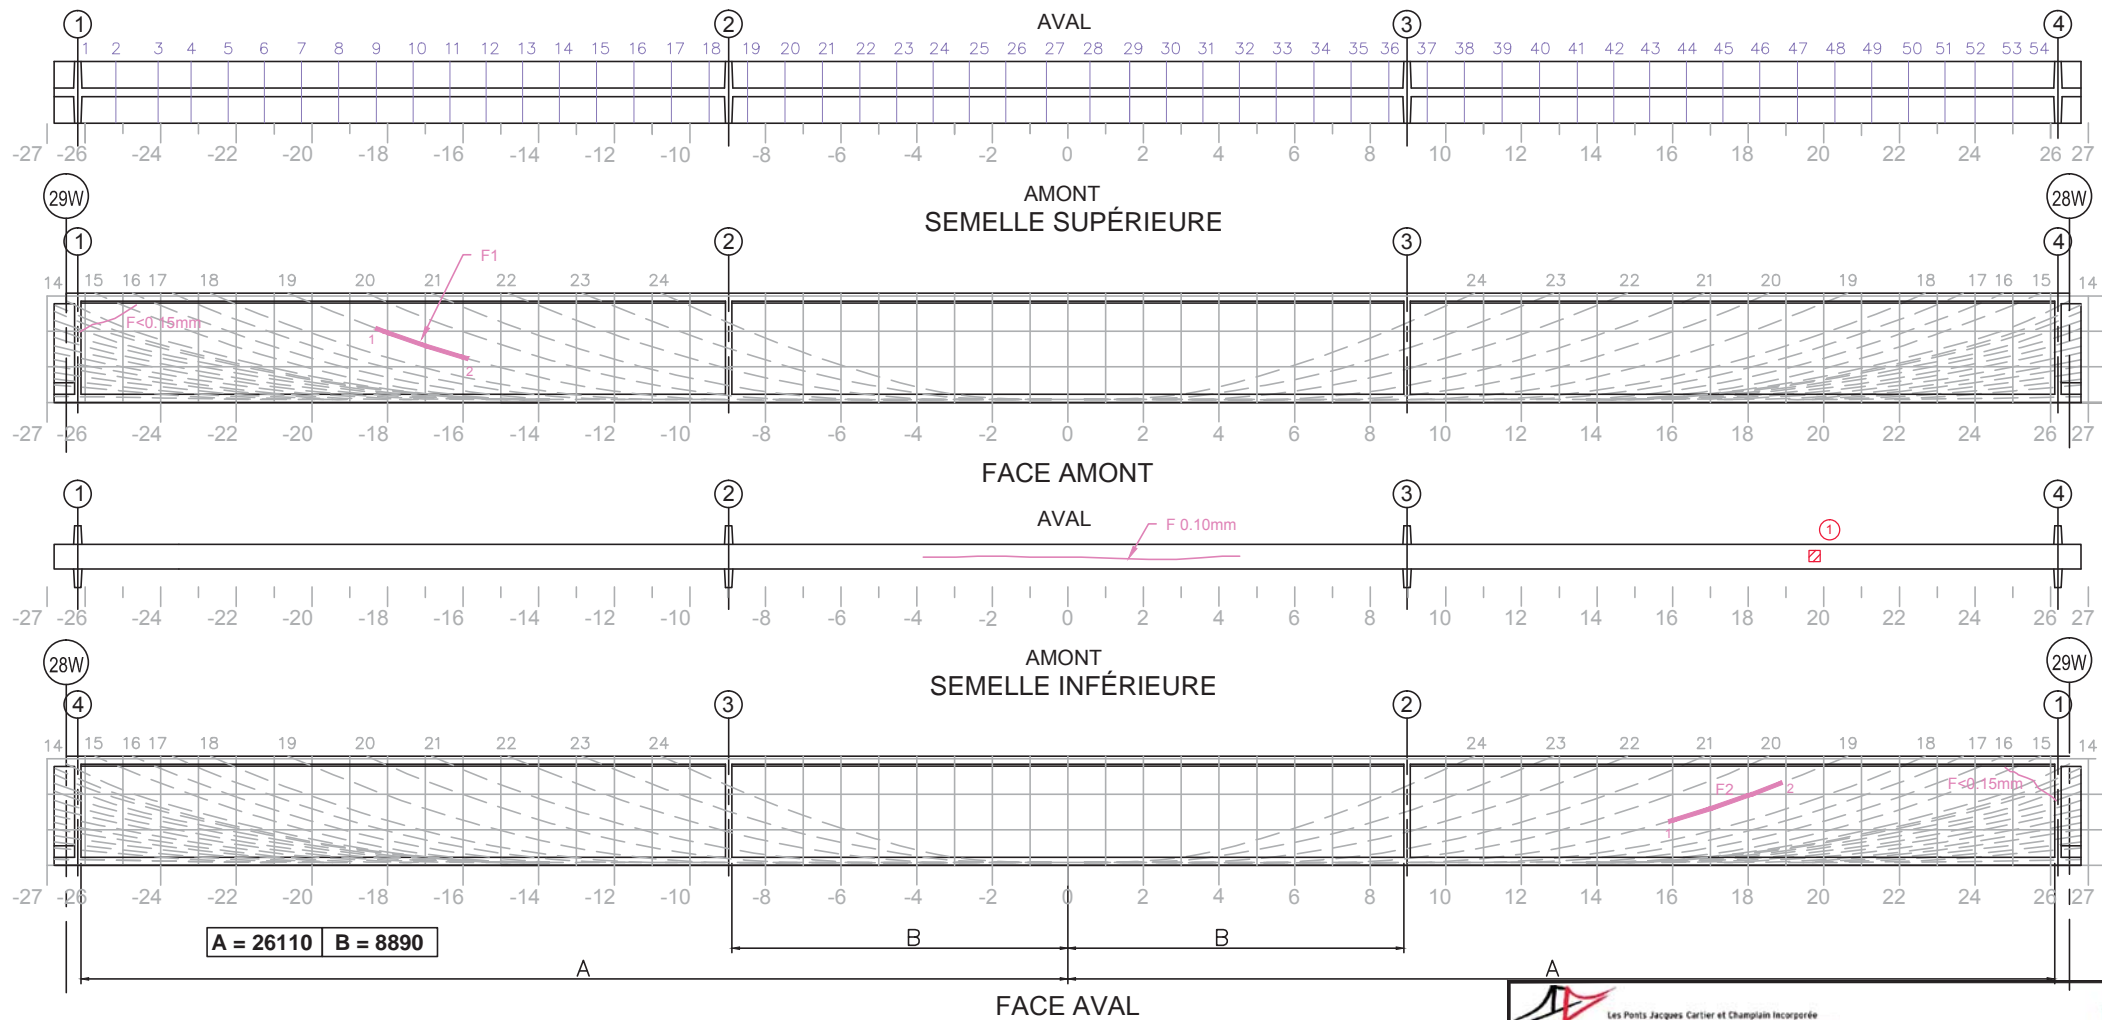
Élément: POUTRE P4

TABLEAU DE FISSURATION							
Fissure	Propriétés de la fissure						
	Coordonnées début (1)		Coordonnées fin (2)		Ouverture Max. (mm)	Longueur (m)	# Câble
	X	Y	X	Y			
F1	-18.32	1.75	-15.87	0.94	0.05	2.98	19
F2	15.90	0.95	18.90	1.98	0.05	3.17	19

Commentaire(s):  
 1. ECL 300x300

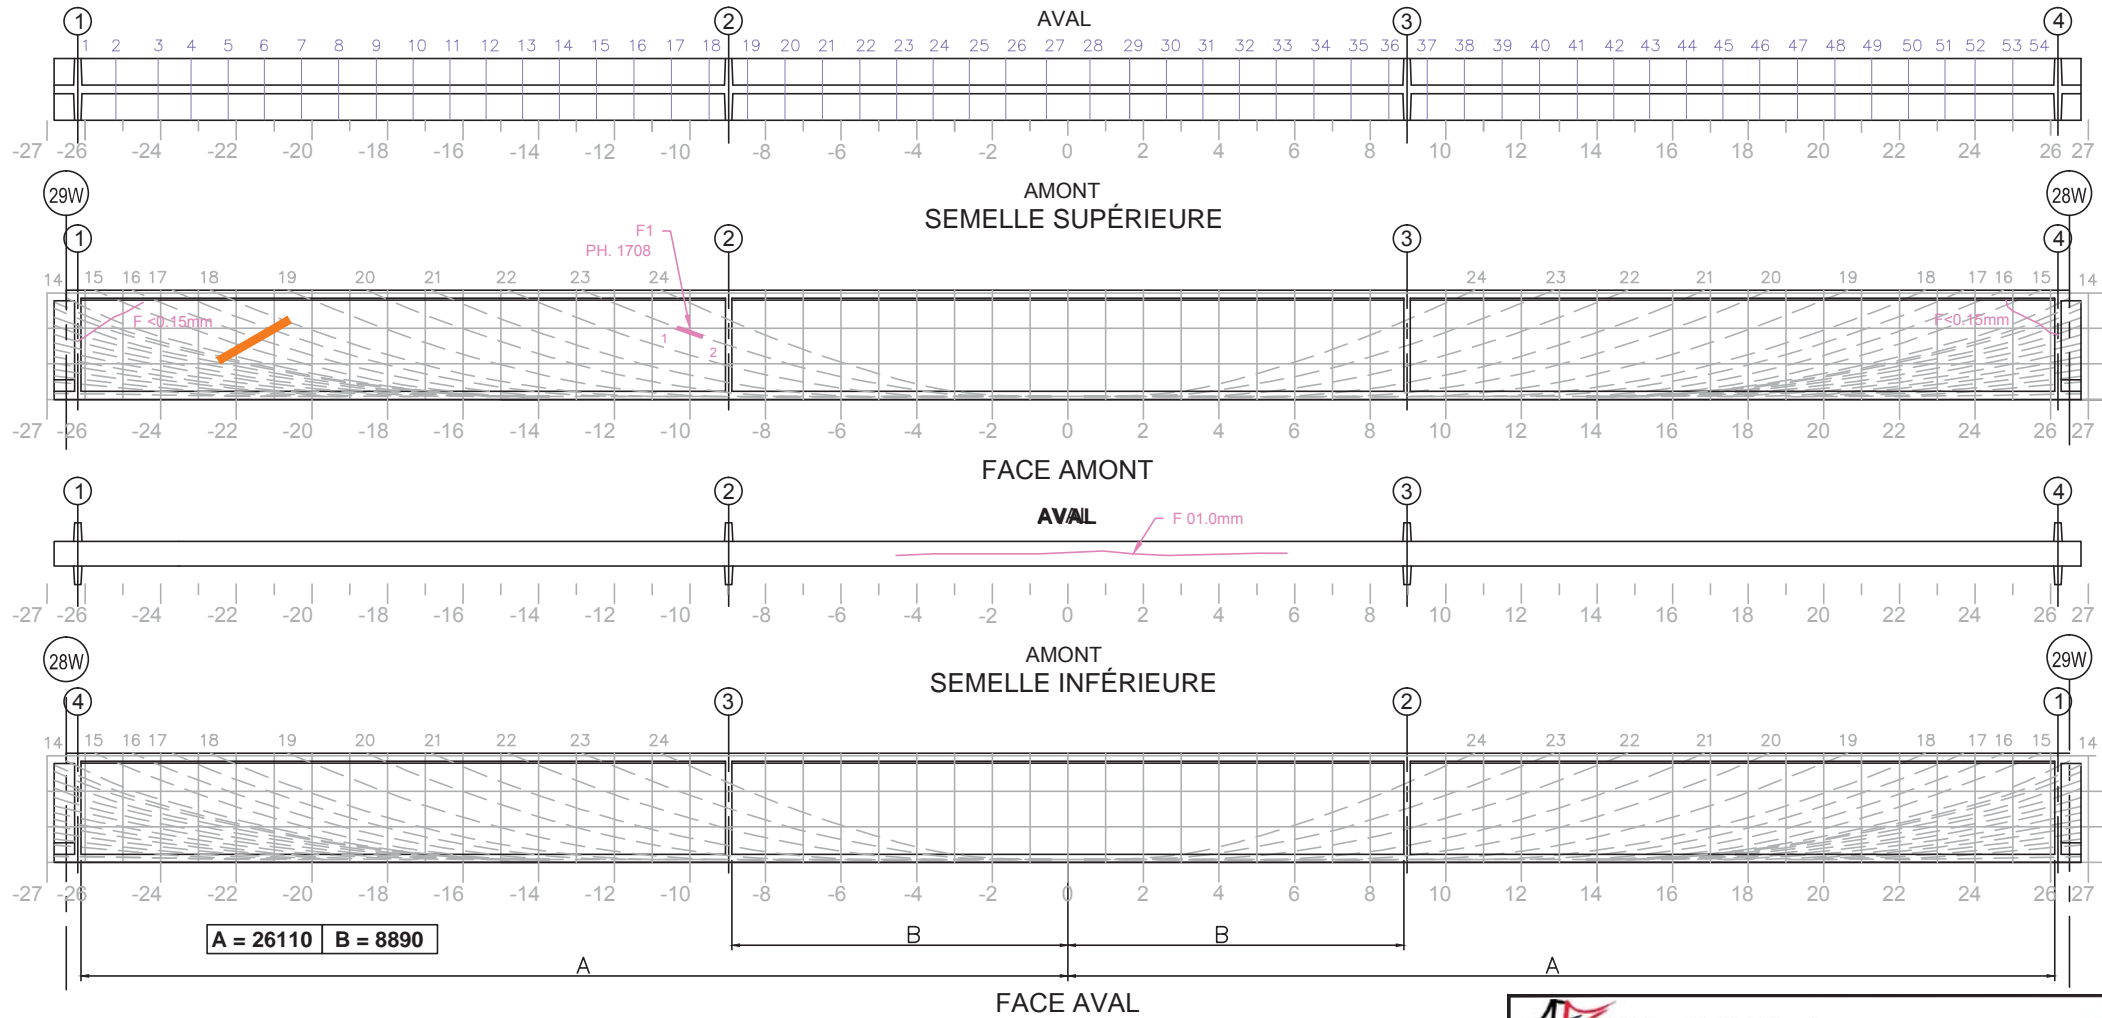
Élément: POUTRE P5

TABLEAU DE FISSURATION							
Fissure	Propriétés de la fissure				Ouverture Max. (mm)	Longueur (m)	# Câble
	Coordonnées début (1)		Coordonnées fin (2)				
	X	Y	X	Y			
F1	-10.34	1.68	-9.67	1.39	0.05	0.71	23

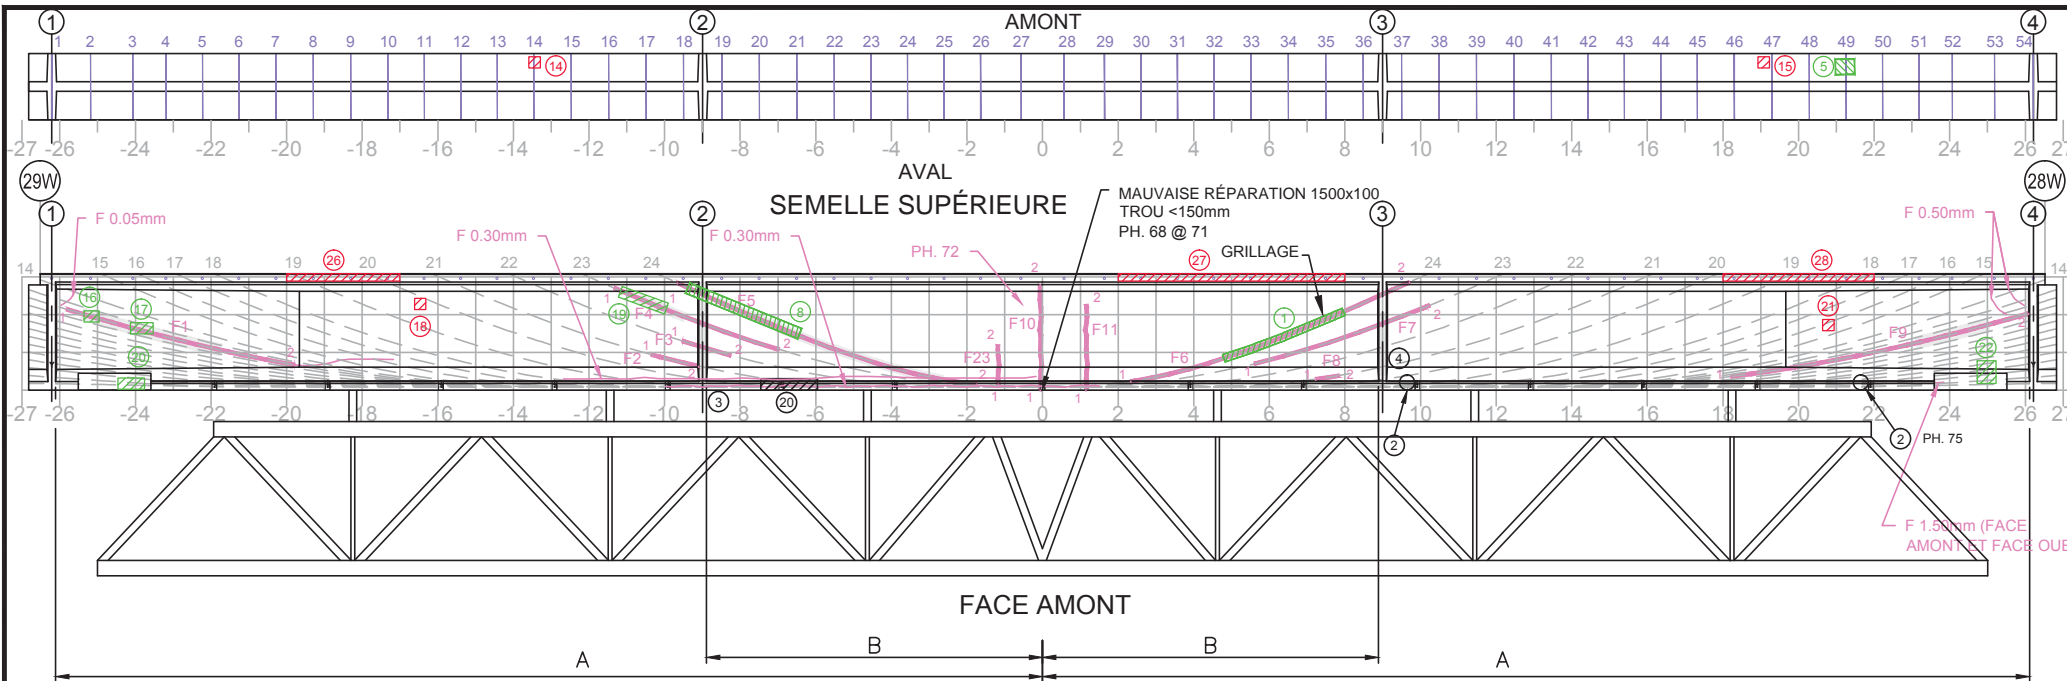
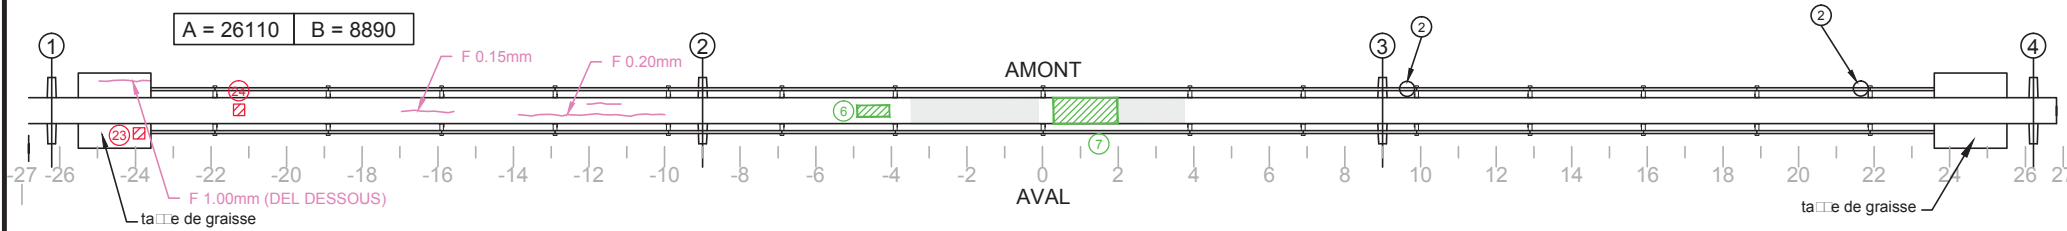
Élément: **POUTRE P6**

- Commentaire(s):
1. DEL 3400x200 dans réparation
  2. Gaine déconnectée
  3. RÉPARÉE
  4. RÉPARÉE
  5. ECL+AVC 400x300
  6. DEL 800x300
  7. DEL 1700x600 dans réparation
  8. DEL 3200x300
  9. DEL 3000x400
  10. DEL 1000x400
  11. ECL 300x50
  12. DEL 300x1000
  13. DEL 1000x400
  14. ECL 200x200 + AVC
  15. ECL 300x200
  16. DEL 400x300
  17. DEL 800x300
  18. ECL 300x300 + AVC
  19. DEL 300x1300 + DEL 150x900
  20. DÉSAJ MOY 1000x500
  21. ECL 200x200
  22. DEL 500x600
  23. ECL 200x100 + AVC
  24. ECL 300x100 + AVC
  25. ECL 600x200 + AVC
  26. DÉSAJ MOY @ IMP + DEL + ECL + AVC 3000x200
  27. DÉSAJ MOY @ IMP + DEL + ECL + AVC 6000x200
  28. DÉSAJ MOY @ IMP + DEL + ECL + AVC 4000x200
- CEC=1, MINIMUM DE SEPT (7) CÂBLES AFFECTÉS PAR LA CORROSION ET FISSURES DE FLEXION ALLANT JUSQU'À 0,8 MM POUVANT AFFECTER SA CAPACITÉ À SUPPORTER LES CHARGES DE FAÇON TRÈS IMPORTANTE;

Fissure	TABLEAU DE FISSURATION						
	Propriétés de la fissure				Ouverture Max. (mm)	Longueur (m)	# Câble
	Coordonnées début (1)		Coordonnées fin (2)				
X	Y	X	Y				
F1	-25.83	2.14	-19.78	0.66	0.50	6.22	12
F2	-10.35	0.94	-9.09	0.64	0.05	1.30	21
F3	-9.53	1.30	-8.25	0.92	0.05	1.34	22 (I)
F4	-11.33	2.67	-6.97	1.07	DEL	4.66	23 (I)
F5	-9.66	2.83	-1.74	0.16	DEL	8.40	24 (I)
F6	2.33	0.23	9.71	2.86	1.00	7.86	24 (I)
F7	5.60	0.70	10.24	2.24	0.05	4.90	23 (I)
F8	7.23	0.29	7.85	0.38	0.05	0.63	21
F9	18.21	0.36	26.09	2.03	0.05	8.08	11 (I)
F10	-0.06	0.14	-0.06	2.70	0.50	2.56	FISS DE
F11	1.15	0.14	1.15	2.32	0.25	2.18	FLEXION
F12	-26.11	2.04	-19.82	0.59	1.50	6.46	11 (I)
F13	-11.15	2.63	-9.09	1.80	0.05	2.22	23 (I)
F14	-8.89	1.11	-8.15	0.90	0.05	1.30	22
F15	-9.71	2.86	-1.79	0.16	1.25	8.40	24 (I)

Fissure	TABLEAU DE FISSURATION						
	Propriétés de la fissure				Ouverture Max. (mm)	Longueur (m)	# Câble
	Coordonnées début (1)		Coordonnées fin (2)				
X	Y	X	Y				
F16	2.46	0.25	9.32	2.68	DÉSAG	7.30	24 (I)
F17	5.74	0.73	11.26	2.67	0.20	5.86	23 (I)
F18	8.49	0.99	9.61	1.33	0.05	1.17	22 (I)
F19	16.51	0.25	24.51	1.94	0.60	8.18	13
F20	-1.50	0.30	-1.50	2.32	0.35	2.02	
F21	-0.19	0.15	-0.19	2.68	0.80	2.53	FISS DE
F22	0.61	0.21	0.61	1.22	0.15	1.01	FLEXION
F23	-0.90	0.25	-0.90	1.20	0.05	0.95	
F24	-6.88	0.36	-5.16	0.05	0.05	1.75	22

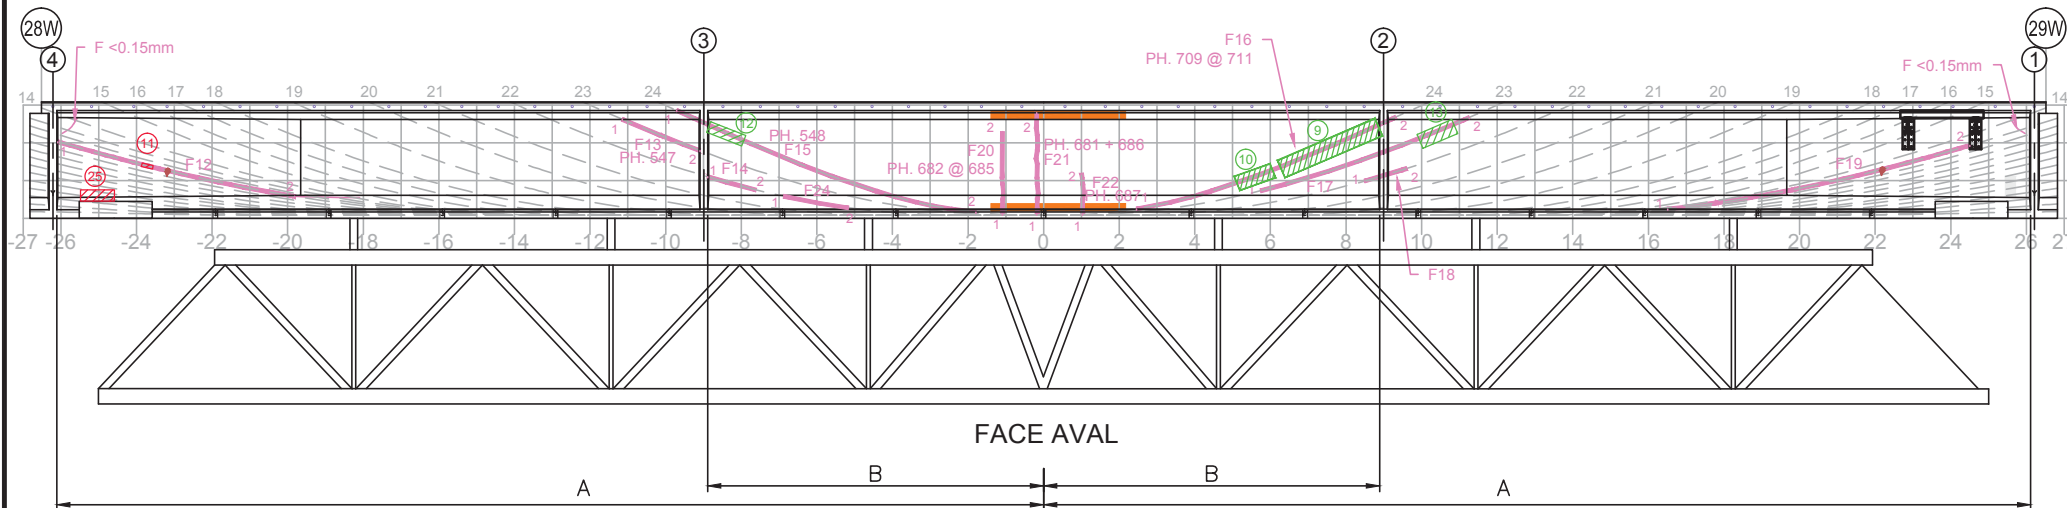
Élément: POUTRE P7 1 DE 2

- Commentaire(s):
1. DEL 3400x200 dans réparation
  2. Gaine déconnectée
  3. RÉPARÉE
  4. RÉPARÉE
  5. ECL+AVC 400x300
  6. DEL 800x300
  7. DEL 1700x600 dans réparation
  8. DEL 3200x300
  9. DEL 3000x400
  10. DEL 1000x400
  11. ECL 300x50
  12. DEL 300x1000
  13. DEL 1000x400
  14. ECL 200x200 + AVC
  15. ECL 300x200
  16. DEL 400x300
  17. DEL 800x300
  18. ECL 300x300 + AVC
  19. DEL 300x1300 + DEL 150x900
  20. DÉSAĞ MOY 1000x500
  21. ECL 200x200
  22. DEL 500x600
  23. ECL 200x100 + AVC
  24. ECL 300x100 + AVC
  25. ECL 600x200 + AVC
  26. DÉSAĞ MOY @ IMP + DEL + ECL + AVC 3000x200
  27. DÉSAĞ MOY @ IMP + DEL + ECL + AVC 6000x200
  28. DÉSAĞ MOY @ IMP + DEL + ECL + AVC 4000x200
- CEC=1, MINIMUM DE SEPT (7) CÂBLES AFFECTÉS PAR LA CORROSION ET FISSURES DE FLEXION ALLANT JUSQU'À 0,8 MM POUVANT AFFECTER SA CAPACITÉ À SUPPORTER LES CHARGES DE FAÇON TRÈS IMPORTANTE;

Fissure	TABLEAU DE FISSURATION						
	Propriétés de la fissure				Ouverture Max. (mm)	Longueur (m)	# Câble
	Coordonnées début (1)		Coordonnées fin (2)				
X	Y	X	Y				
F1	-25.83	2.14	-19.78	0.66	0.50	6.22	12
F2	-10.35	0.94	-9.09	0.64	0.05	1.30	21
F3	-9.53	1.30	-8.25	0.92	0.05	1.34	22 (I)
F4	-11.33	2.67	-6.97	1.07	DEL	4.66	23 (I)
F5	-9.66	2.83	-1.74	0.16	DEL	8.40	24 (I)
F6	2.33	0.23	9.71	2.86	1.00	7.86	24 (I)
F7	5.60	0.70	10.24	2.24	0.05	4.90	23 (I)
F8	7.23	0.29	7.85	0.38	0.05	0.63	21
F9	18.21	0.36	26.09	2.03	0.05	8.08	11 (I)
F10	-0.06	0.14	-0.06	2.70	0.50	2.56	FISS DE
F11	1.15	0.14	1.15	2.32	0.25	2.18	FLEXION
F12	-26.11	2.04	-19.82	0.59	1.50	6.46	11 (I)
F13	-11.15	2.63	-9.09	1.80	0.05	2.22	23 (I)
F14	-8.89	1.11	-8.15	0.90	0.05	1.30	22
F15	-9.71	2.86	-1.79	0.16	1.25	8.40	24 (I)

Fissure	TABLEAU DE FISSURATION						
	Propriétés de la fissure				Ouverture Max. (mm)	Longueur (m)	# Câble
	Coordonnées début (1)		Coordonnées fin (2)				
X	Y	X	Y				
F16	2.46	0.25	9.32	2.68	DÉSAĞ	7.30	24 (I)
F17	5.74	0.73	11.26	2.67	0.20	5.86	23 (I)
F18	8.49	0.99	9.61	1.33	0.05	1.17	22 (I)
F19	16.51	0.25	24.51	1.94	0.60	8.18	13
F20	-1.50	0.30	-1.50	2.32	0.35	2.02	
F21	-0.19	0.15	-0.19	2.68	0.80	2.53	FISS DE
F22	0.61	0.21	0.61	1.22	0.15	1.01	FLEXION
F23	-0.90	0.25	-0.90	1.20	0.05	0.95	
F24	-6.88	0.36	-5.16	0.05	0.05	1.75	22

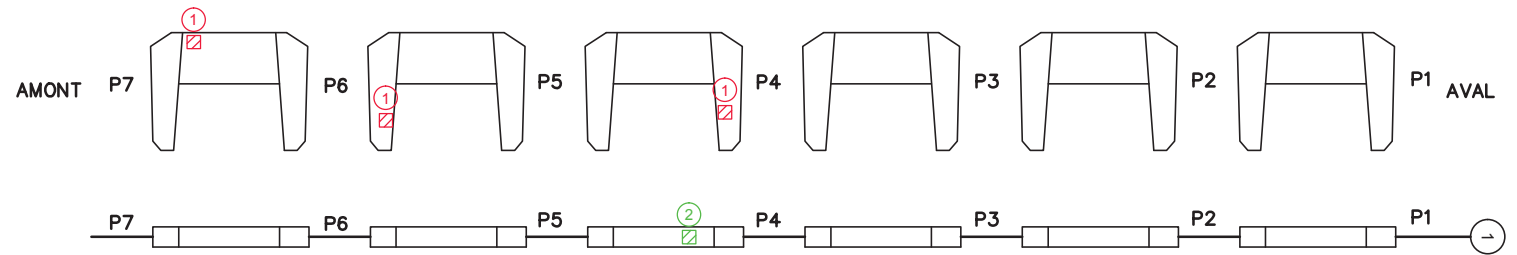
Élément: POUTRE P7 2 DE 2

1. ECL 300X300
2. DEL 400X200
