# Pont Champlain Inspections générales et détaillées des sections 5 et 7 (2014)

## Volume 2

N/Réf. : P-0006797 | M03474

Volume 2 – Chapitre 3 : Fiches d'inspections détaillées

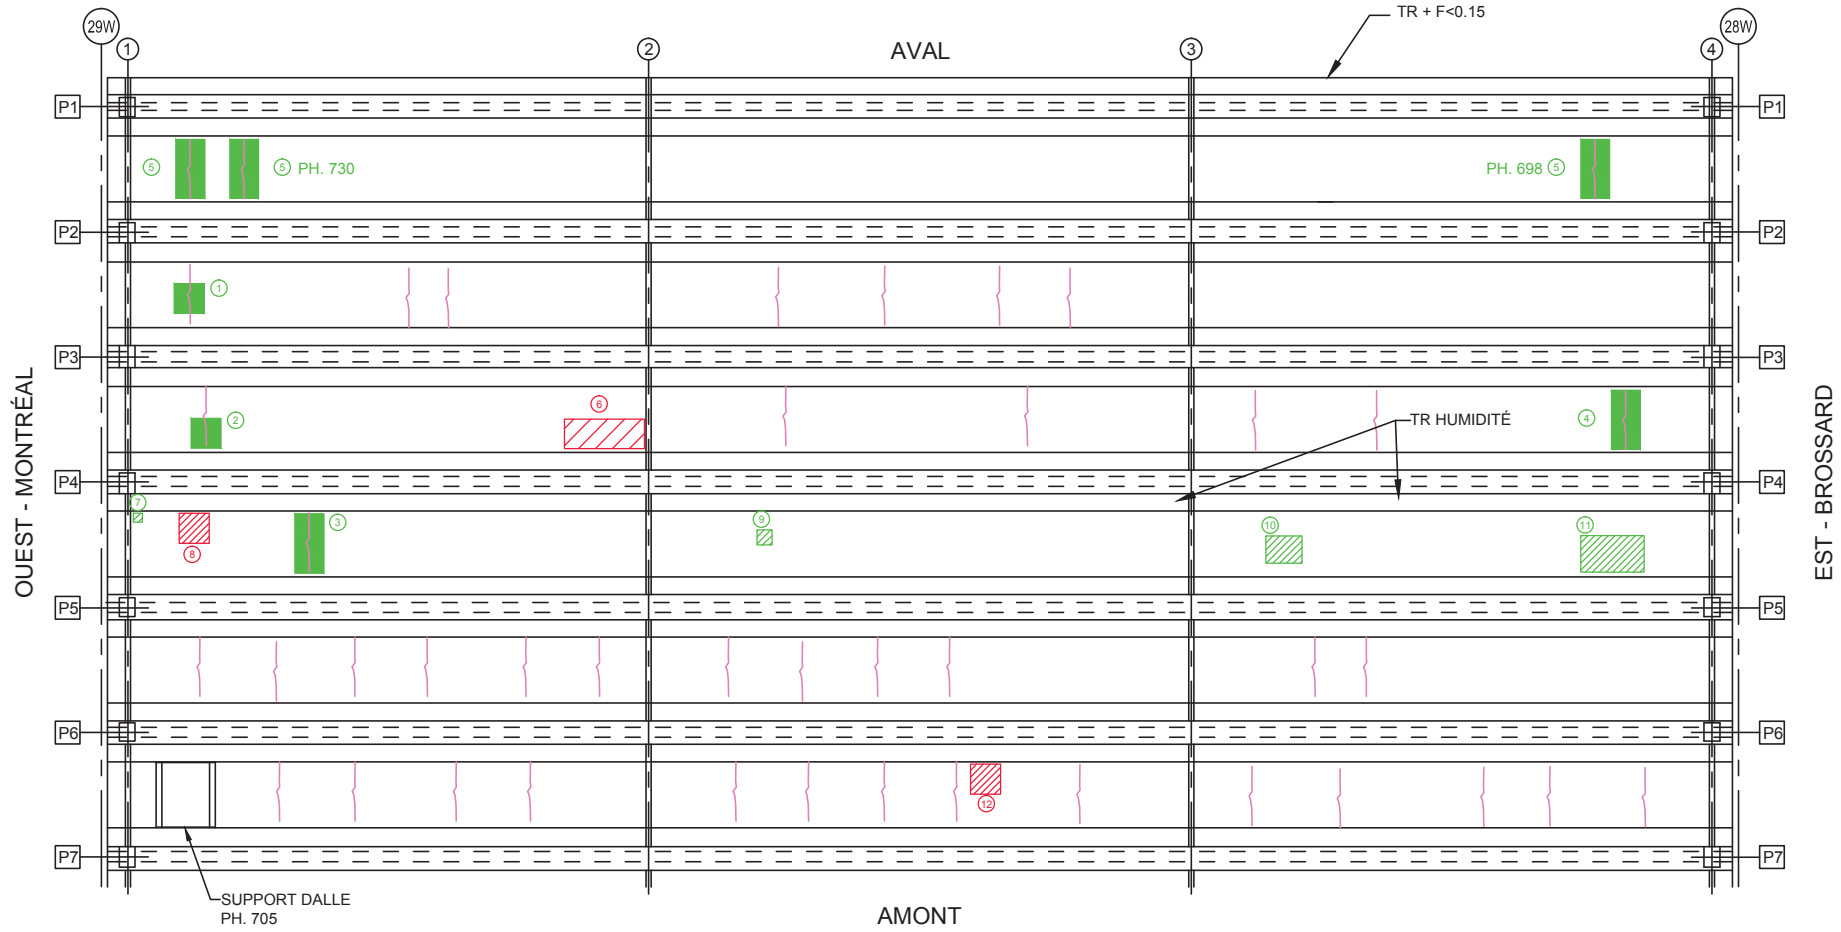
1. DEL 1000x1000	9. DEL 500x500
2. DEL 1500x600	10. DEL 900x2000
3. DEL 2000x300	11. DEL 2000x1300
4. DEL 1000x2000	12. ECL 400x300 + AVC
5. DEL 1000x2000	CÔTÉX EXTÉRIEURS: DÉFAUTS ET REMARQUES SUR
6. ECL 700x400 + AVC	LES FICHES P1 ET P7.
7. DEL 300x300	CEC 1: EXTRÉMITÉS EST ET OUEST, HYPOTHÈSE DE PLUS
8. ECL + AVC	DE 1,5 CÂBLES PERDUS DANS UN INTERVALLE DE 6 M.

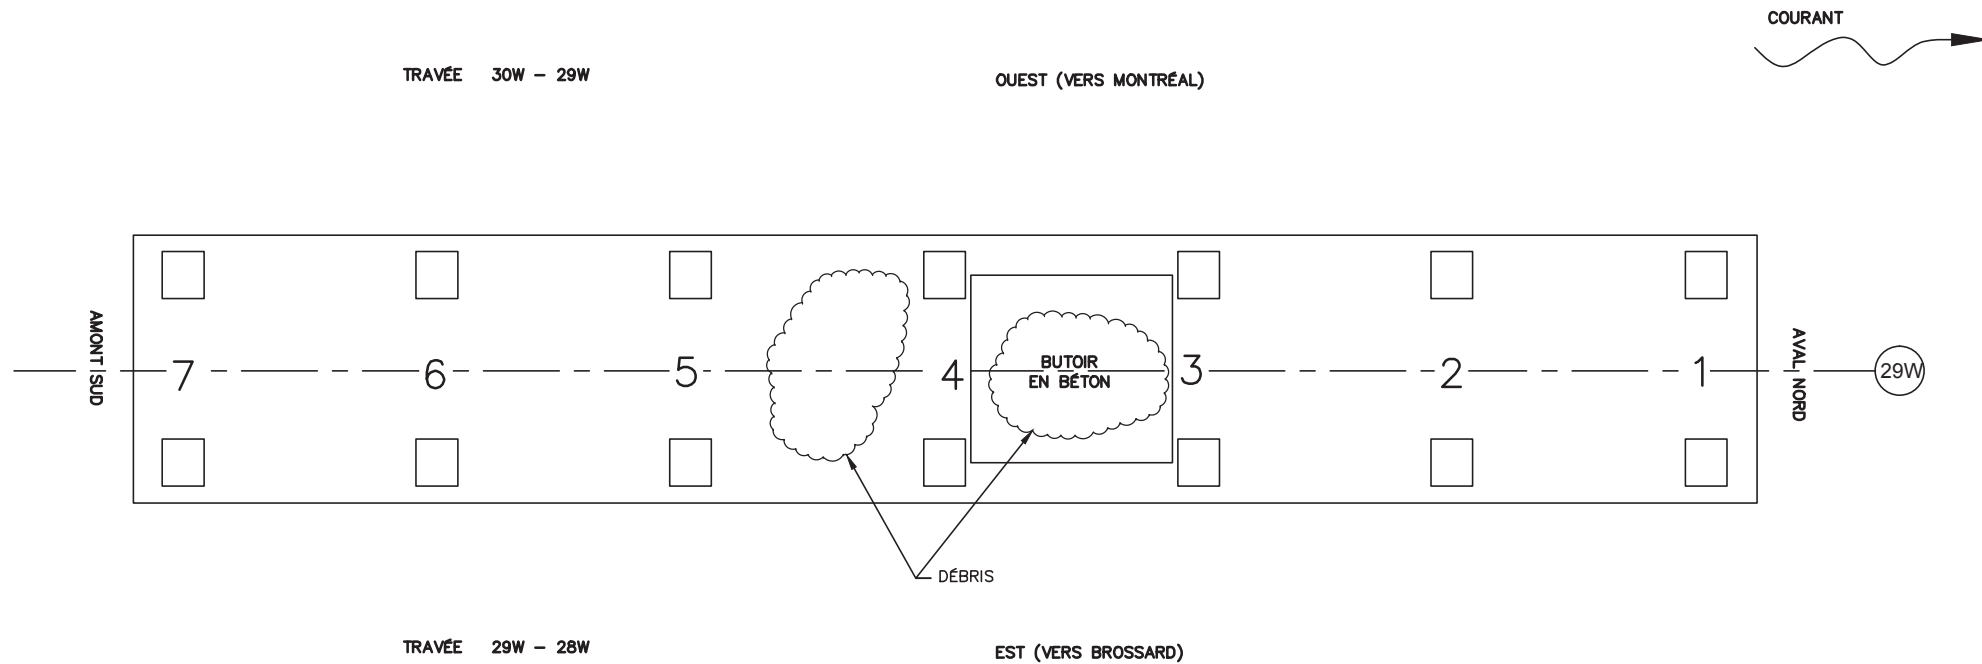
Élément: **PLATELAGE(DESSOUS)**

Commentaire(s):  
 AUCUN DÉFAUT RELEVÉ

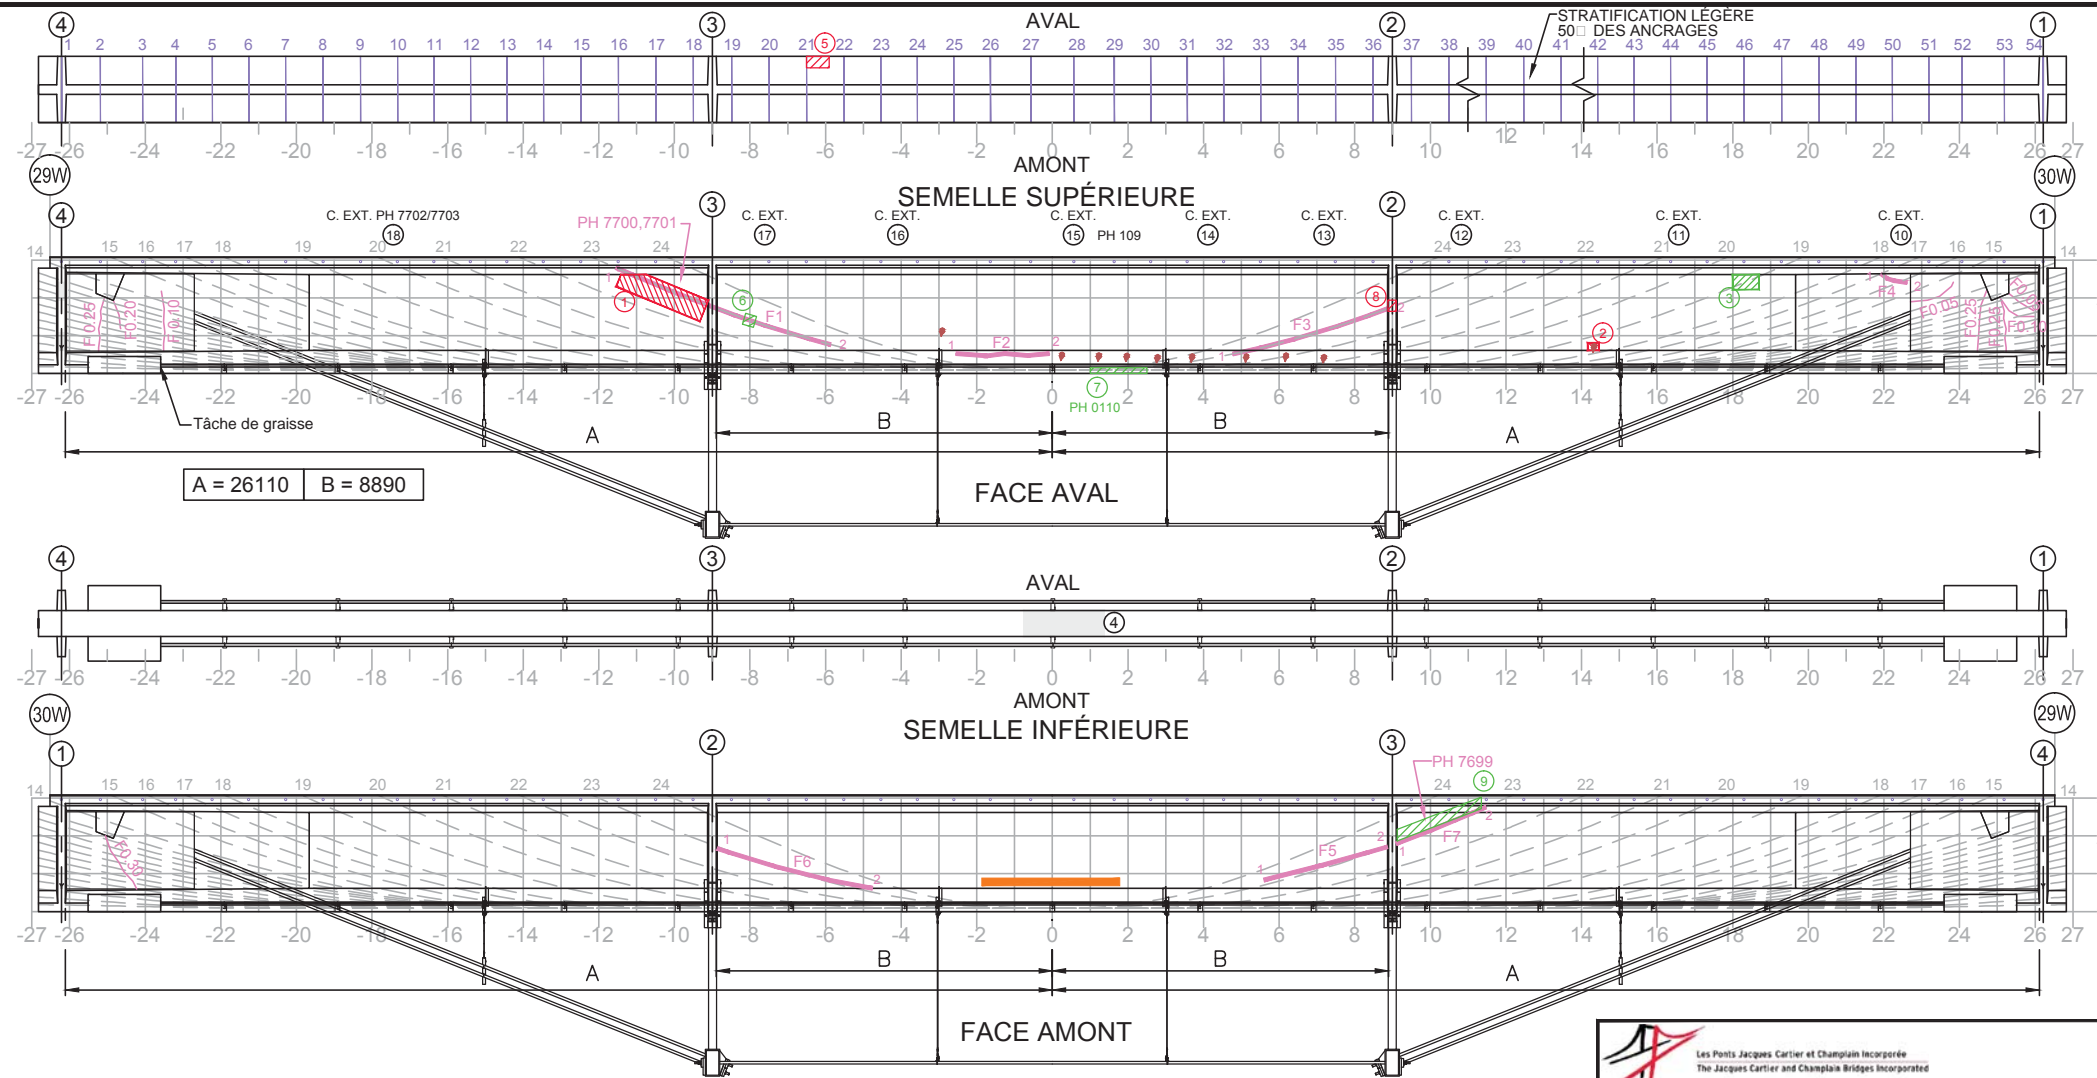
NOTE: PERTE D'ÉTANCHÉITÉ APPRÉCIABLE DU JOINT

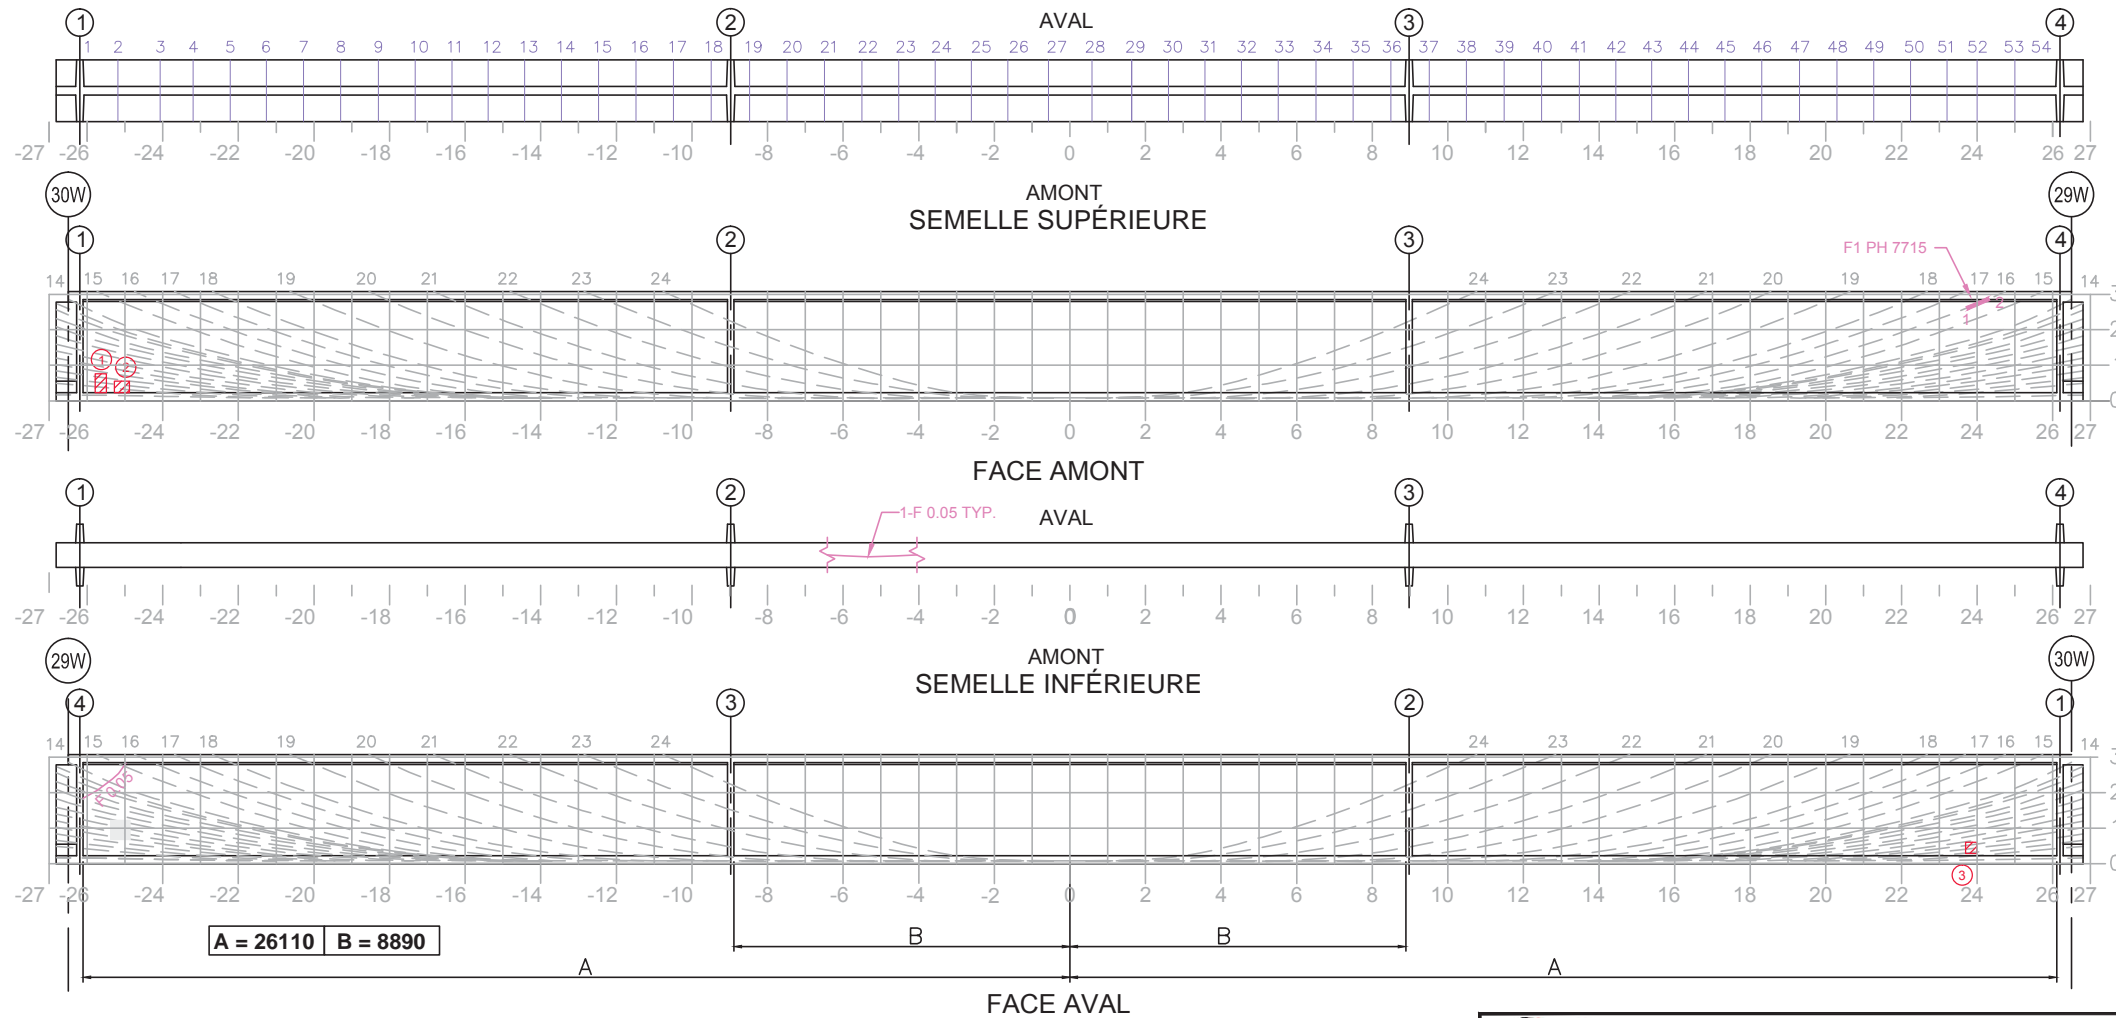
Section: SECTION 5  
 Localisation: 29W-30W  
 Élément: POUTRE P2

TABLEAU DE FISSURATION							
Fissure	Propriétés de la fissure				Ouverture Max. (mm)	Longueur (m)	# Câble
	Coordonnées début (1)		Coordonnées fin (2)				
	X	Y	X	Y			
F1	-23.73	2.45	-24.32	2.70	0.05	0.65	16

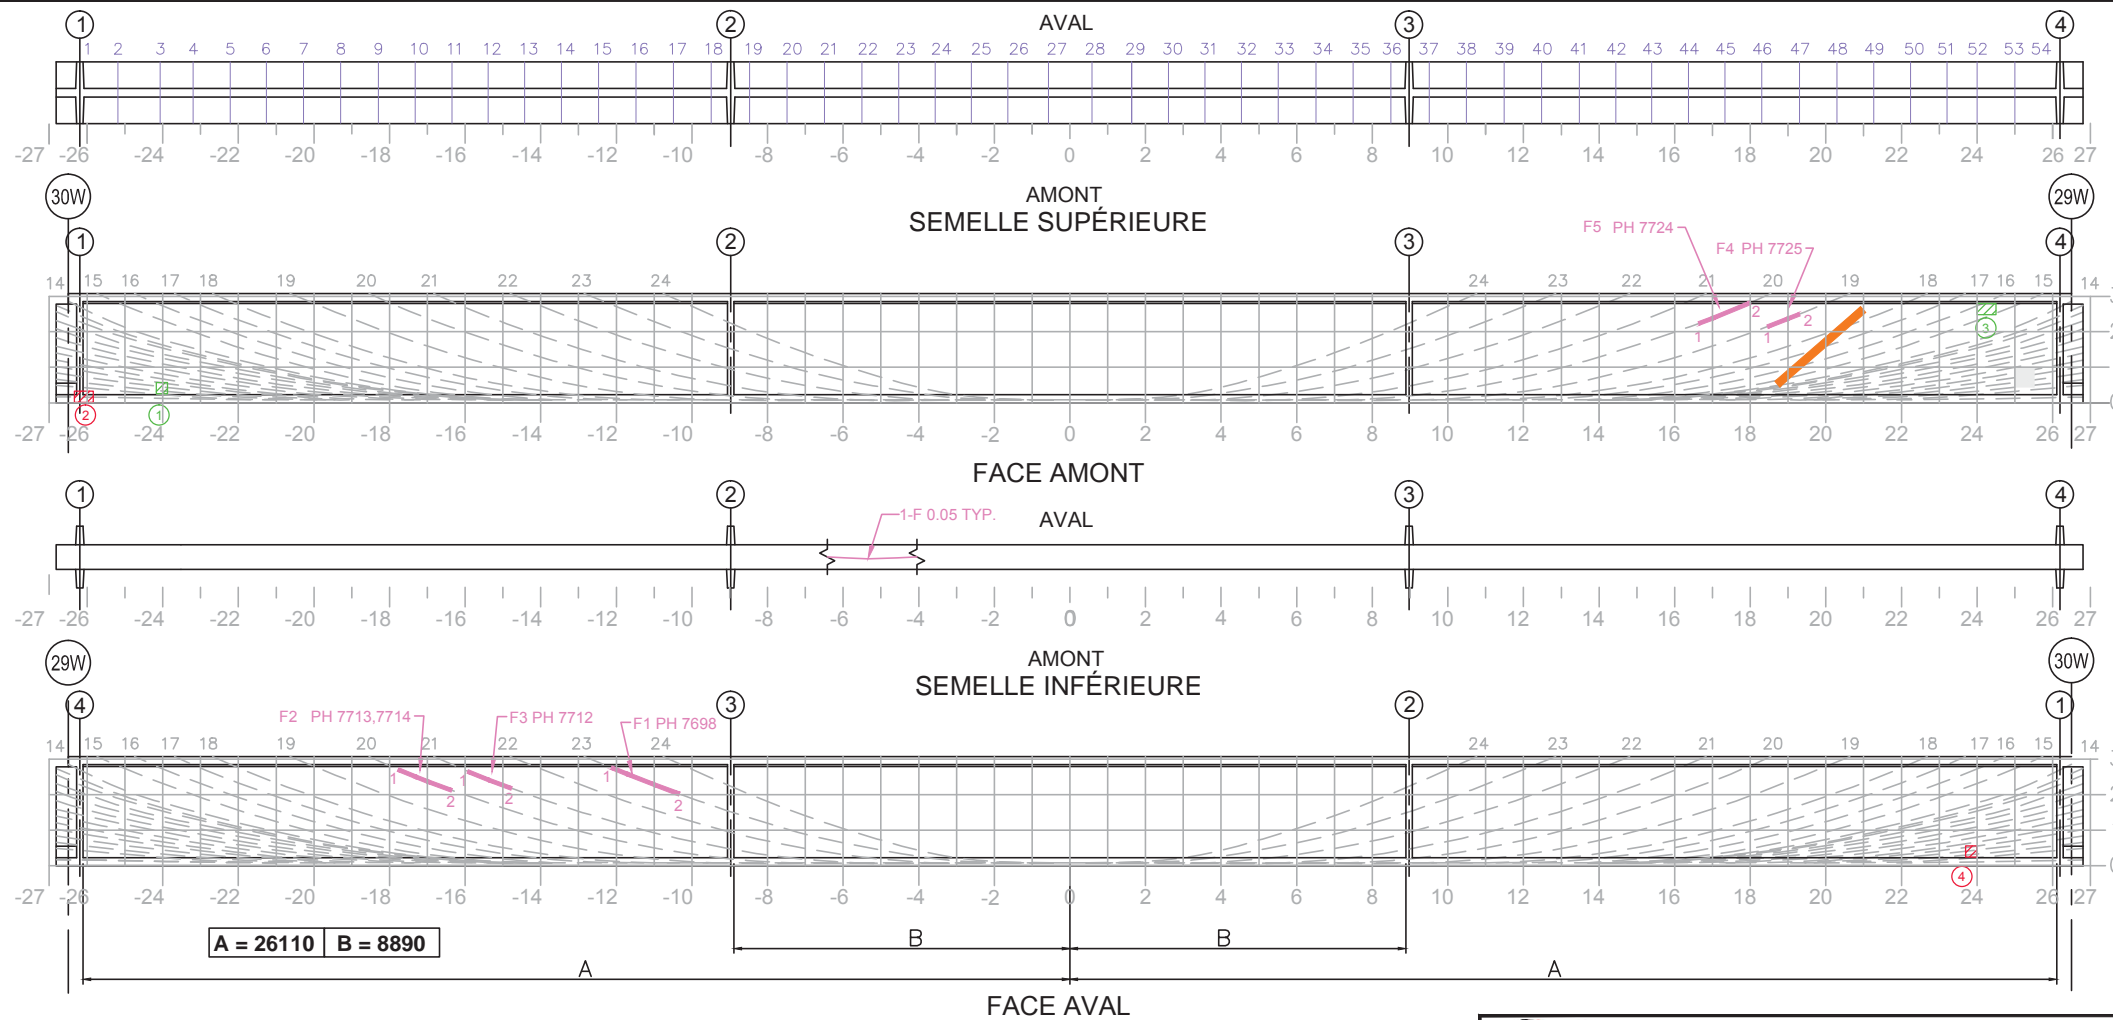
Élément: POUTRE P3

TABLEAU DE FISSURATION							
Fissure	Propriétés de la fissure				Ouverture Max. (mm)	Longueur (m)	# Câble
	Coordonnées début (1)		Coordonnées fin (2)				
	X	Y	X	Y			
F1	-12.13	2.60	-10.33	1.90	0.05	1.93	23
F2	-17.78	2.55	-16.36	2.00	0.05	1.52	20
F3	-15.94	2.50	-14.78	2.05	0.05	1.24	21
F4	18.46	2.02	19.30	2.35	0.05	0.91	19
F5	16.64	2.10	18.01	2.65	0.05	1.48	20

- CEC=2, MINIMUM DE QUATRE (4) CÂBLES AFFECTÉS PAR LA CORROSION POUVANT AFFECTER LA CAPACITÉ À SUPPORTER LES CHARGES DE FAÇON IMPORTANTE;  
 - FISSURATION INFÉRIEURE À 0,8MM LE LONG DES CÂBLES DE PRÉCONTRAINTÉ;

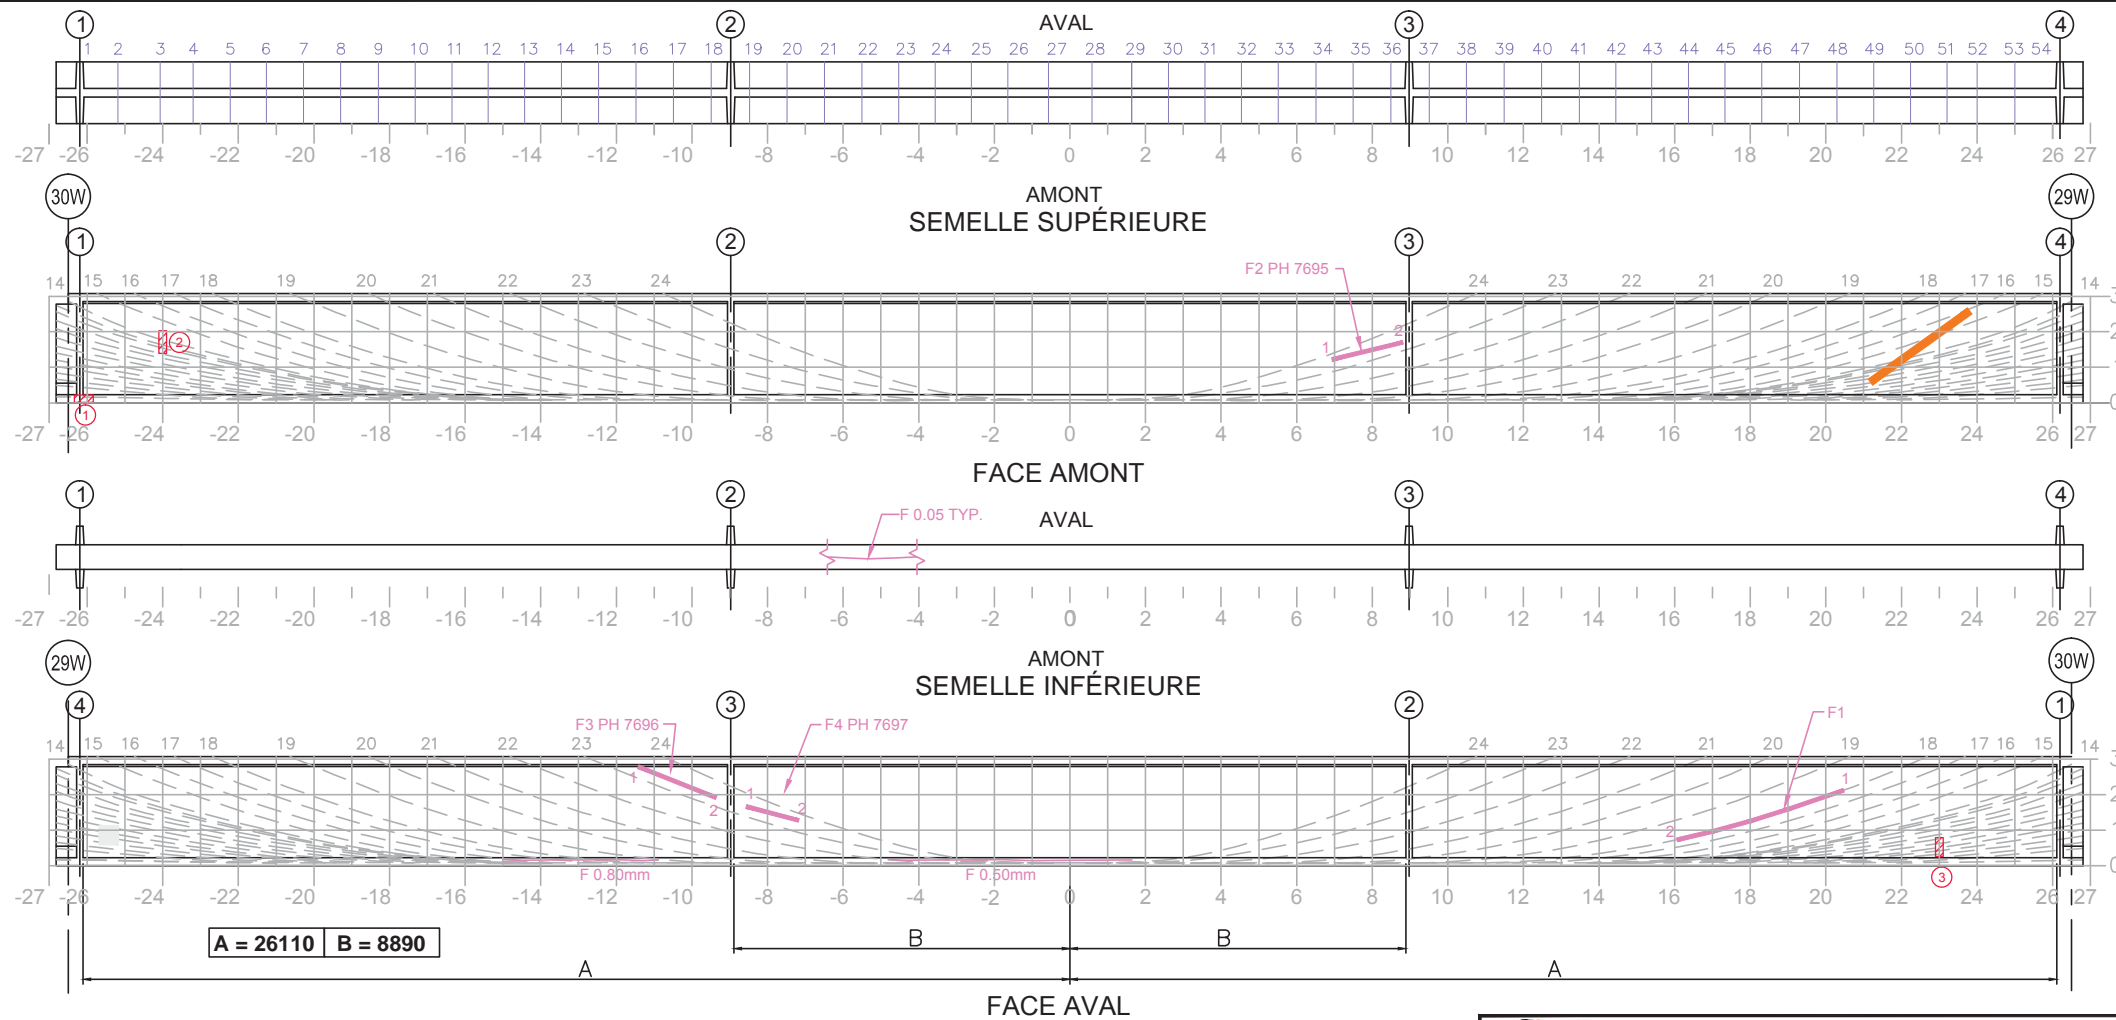
Élément	Total Inspecté	Unité	État du matériau				CEC
			A	B	C	D	
POUTRE P4	415	m <sup>2</sup>	94	5	1	0	2
Inspecté par:	M.A.P./A.F./H.B./J.V.		Section: SECTION 5				
Date:	2014-10-09 / 10		Localisation: 29W-30W				
			Élément: POUTRE P4

TABLEAU DE FISSURATION							
Fissure	Propriétés de la fissure				Ouverture Max. (mm)	Longueur (m)	# Câble
	Coordonnées début (1)		Coordonnées fin (2)				
	X	Y	X	Y			
F1	20.47	0.69	16.07	2.00	<0.05	4.60	18
F2	-6.93	1.15	-8.81	1.60	0.05	1.93	N/A
F3	-11.42	2.63	-9.36	1.80	0.05	2.22	N/A
F4	-8.56	1.57	-7.17	1.20	0.05	1.44	N/A

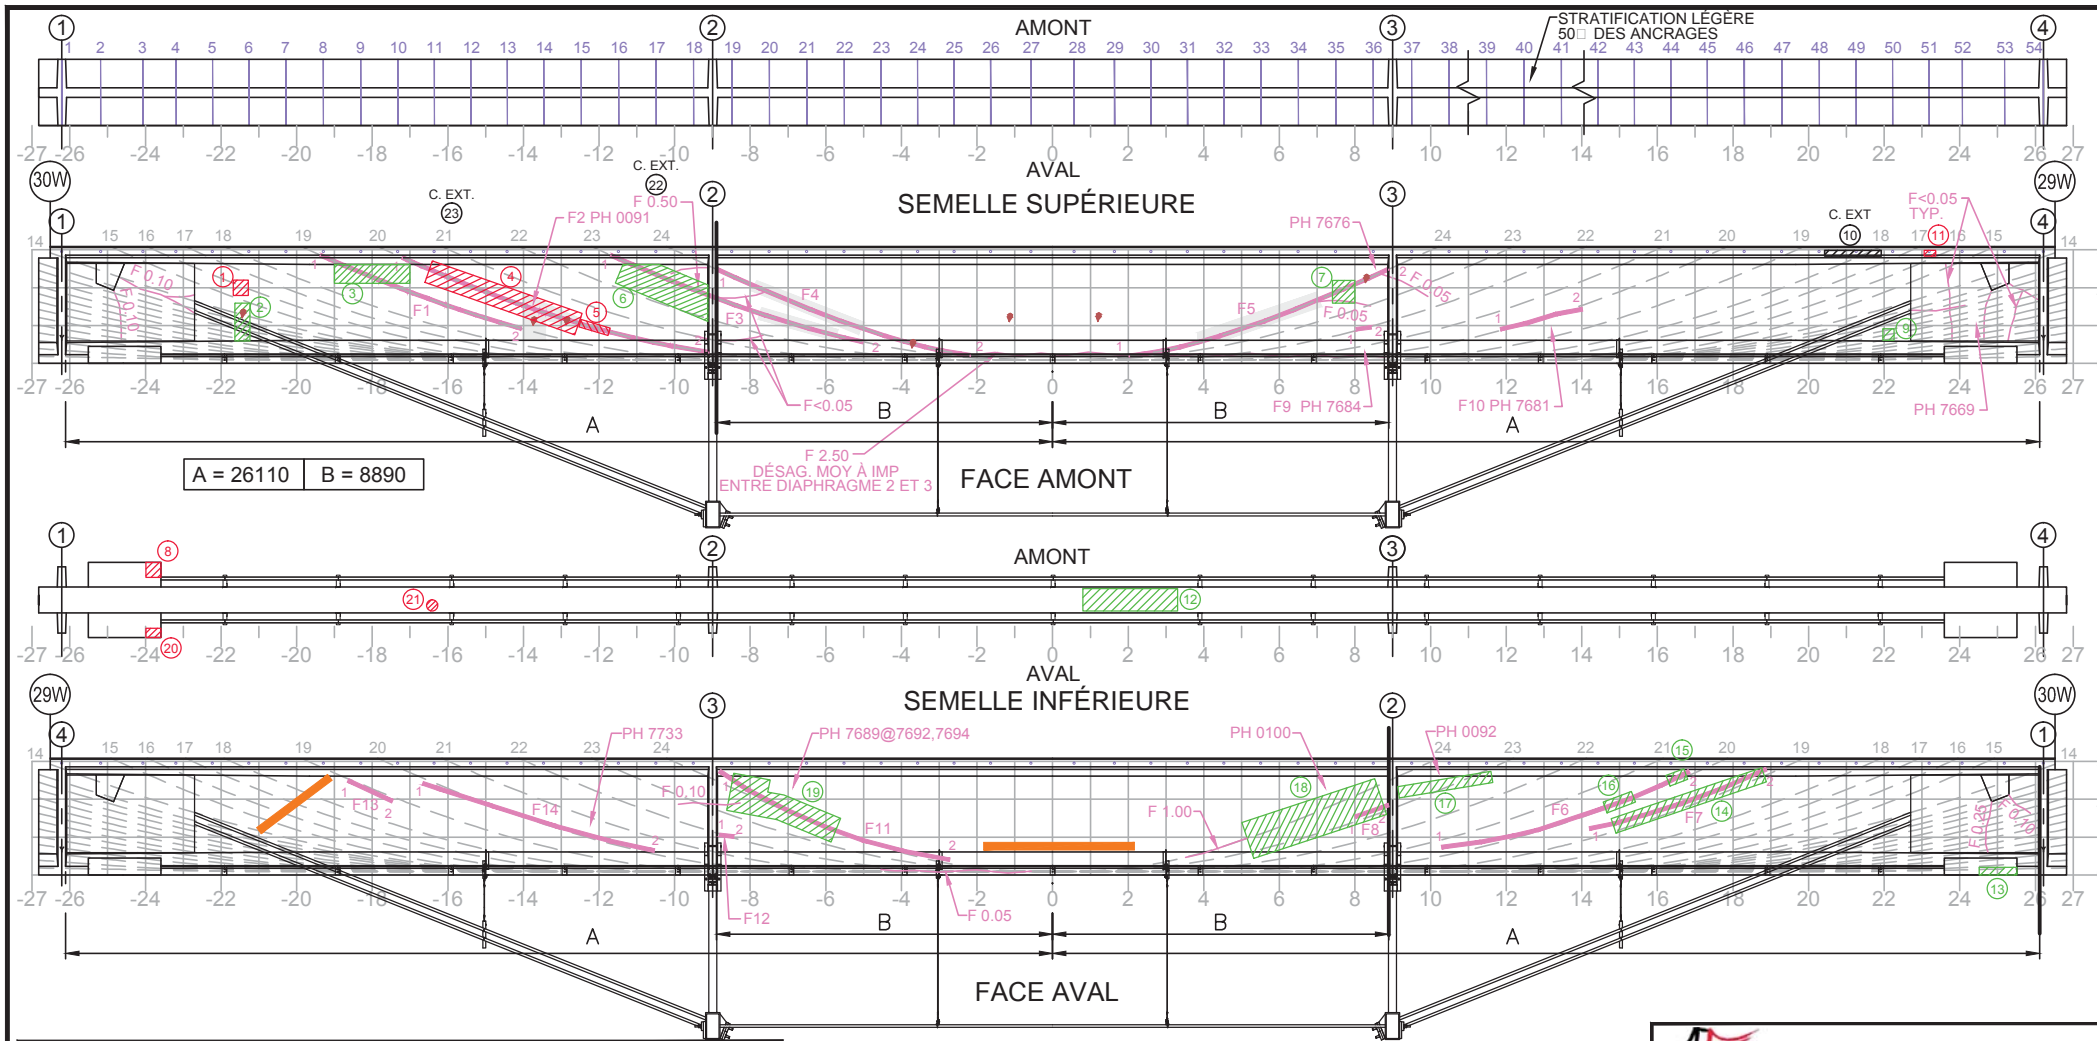
Élément: POUTRE P6

- Commentaire(s):
1. ECL + AVC 400x400
  2. DEL 400x1000
  3. DEL 2000x500 dans béton de réparation
  4. DEL + ECL 4200x600
  5. ECL + AVC 100x100 dans béton de rép. + TVC
  6. DEL + ECL 2400x900
  7. DEL 600x600
  8. ECL + AVC 400x400 sur le dessus du blo
  9. DEL 300x300
  10. ECL 100x1500
  11. ECL 1000x300
  12. DEL 600x2500
  13. DEL 150x1000
  14. DEL 400x4200
  15. DEL 200x500
  16. DEL 300x800
  17. DEL 300x2500
  18. DEL 1000x3700
  19. DEL 1000x3000
  20. DEL + ECL + AVC 400x100
  21. AVC Ø100
  22. ECL+AVC 500x300
  23. DÉSAG MOY@IMP 700x100
- CEC=1, MINIMUM DE CINQ (5) CÂBLES AFFECTÉS PAR LA CORROSION POUVANT AFFECTER LA CAPACITÉ À SUPPORTER LES CHARGES DE FAÇON TRÈS IMPORTANTE;

Fissure	Propriétés de la fissure				Ouverture Max. (mm)	Longueur (m)	# Câble
	Coordonnées début (1)		Coordonnées fin (2)				
	X	Y	X	Y			
F1	-19.61	2.82	-14.06	0.95	0.50	5.66	19
F2	-17.47	2.77	-9.09	0.52	0.80	8.51	20
F3	-11.89	2.82	-5.02	0.67	0.60	7.06	23
F4	-8.89	2.49	-2.18	0.41	2.50	7.11	24
F5	2.03	0.40	8.89	2.39	0.60	7.26	24
F6	10.29	0.80	16.84	2.80	0.60	6.90	20
F7	14.20	1.29	18.88	2.80	0.10	4.95	19
F8	8.01	1.54	8.89	1.84	0.20	0.93	23
F9	8.03	0.90	8.43	0.95	0.05	0.40	22
F10	11.85	0.90	14.01	1.43	0.05	2.23	20
F11	-8.81	2.75	-2.72	0.40	1.50	6.59	24
F12	-8.81	1.06	-8.43	1.01	0.05	0.38	22
F13	-18.64	2.50	-17.47	1.95	0.05	1.30	19
F14	-16.66	2.42	-10.54	0.64	0.05	6.58	20

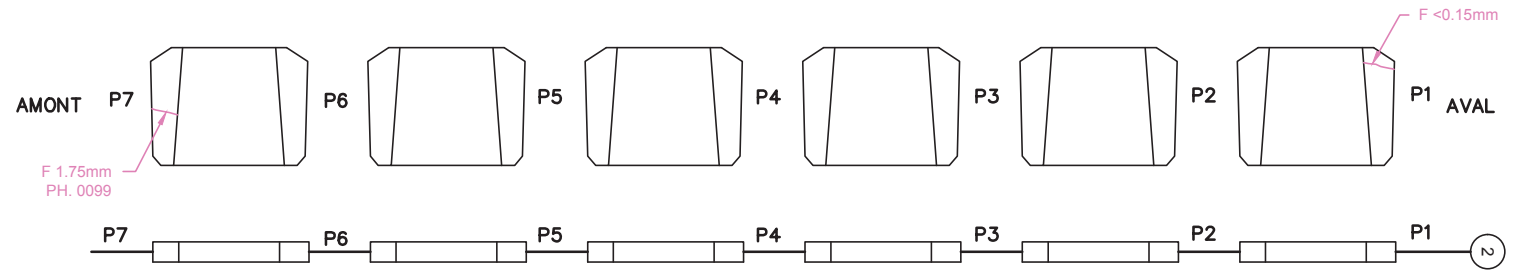
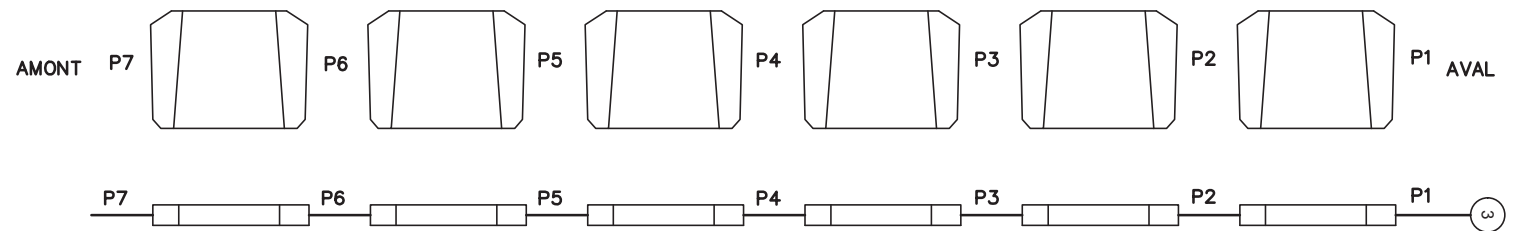
1. ECL + AVC 200X200
2. DEL 300X200

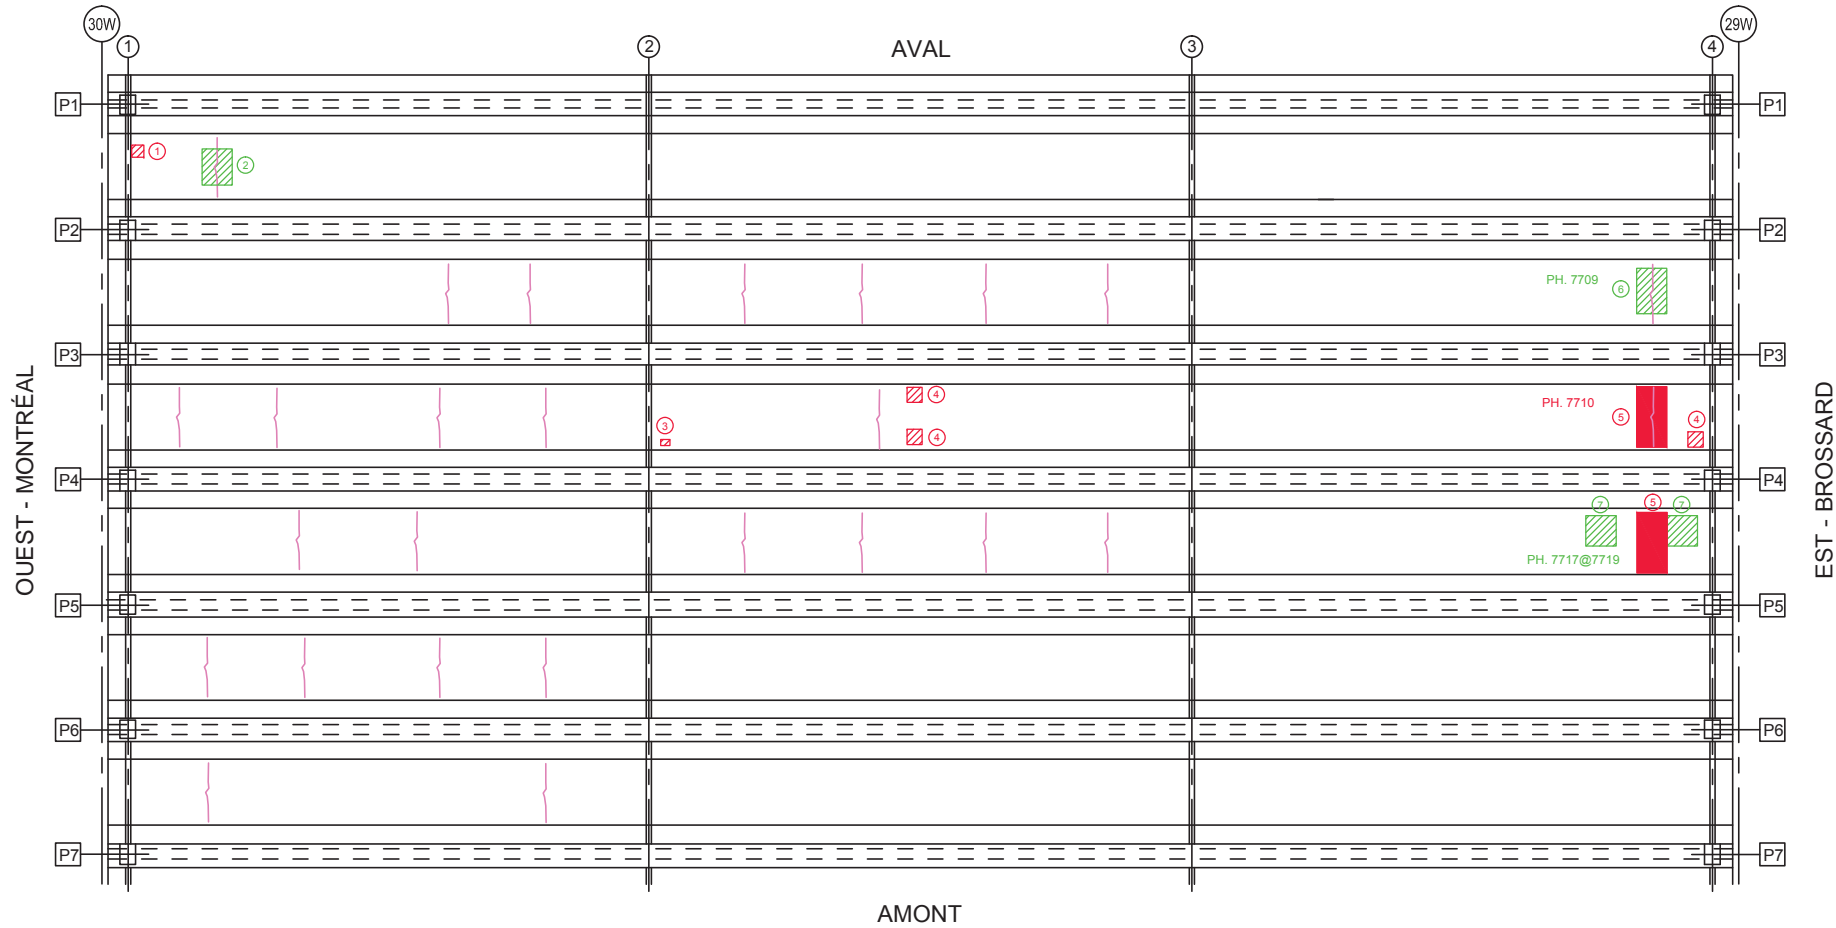
1. ECL+AVC 400x400	CÔTÉS EXTÉRIEURS : DÉFAUTS ET
2. DEL 1200x1000	REMARQUES SUR LES FICHES P1 ET P7.
3. ECL 300x200	
4. ECL+AVC 500x500	CEC 1: EXTRÉMITÉS EST, HYPOTHÈSE DE
5. ECL+TVC 1000x2000 (8 FILS SECTIONNÉS)	PLUS DE 1,5 CÂBLES PERDUS DANS UN
6. DEL 1500x1000	INTERVALLE DE 6 M.
7. DEL 1000x1000

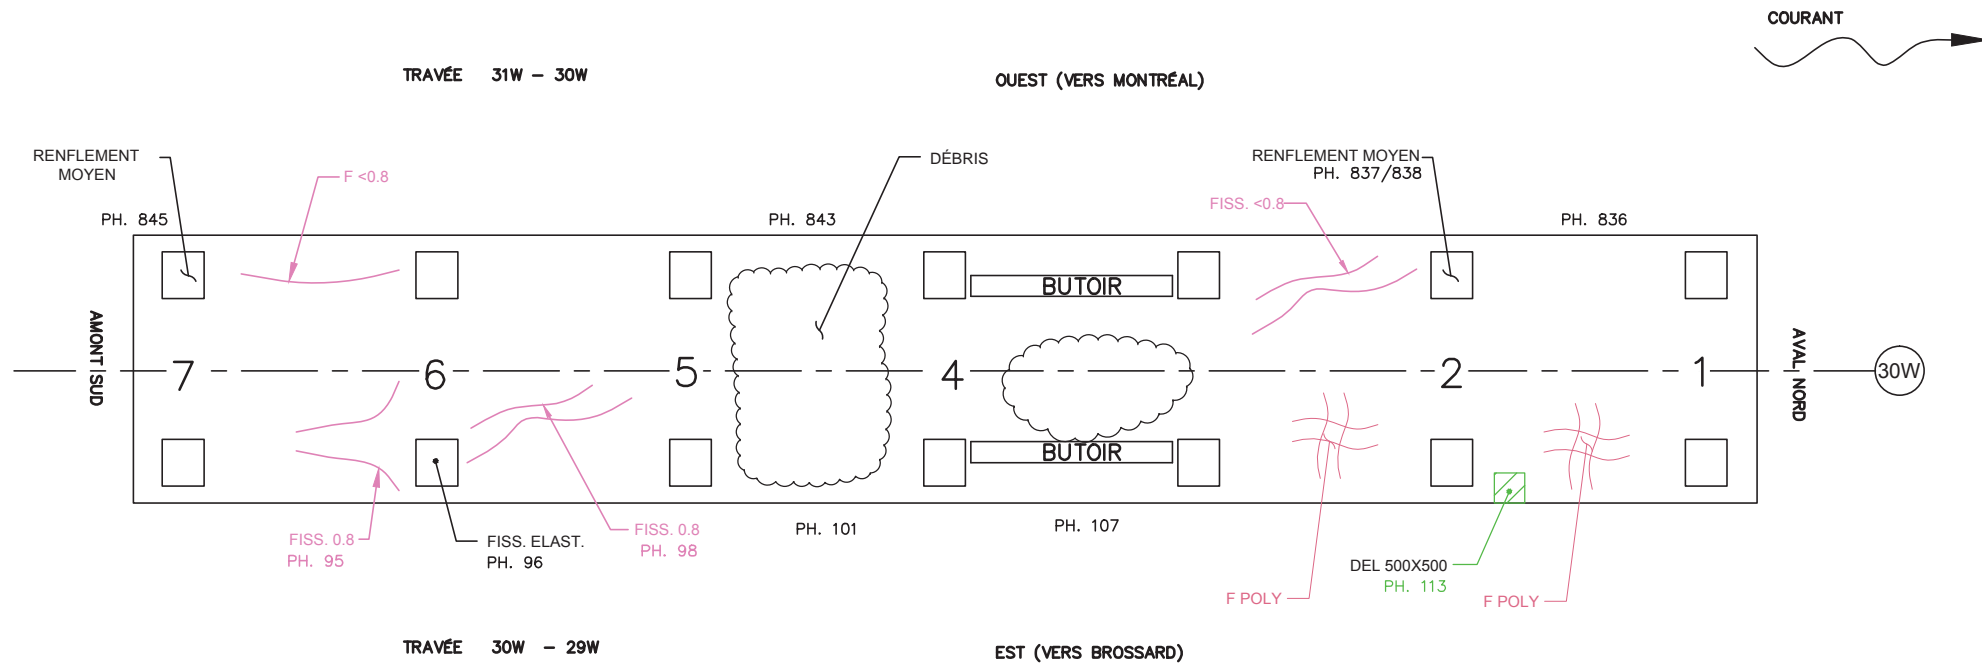
Inspecté par: M.A.P./J.D.	H.B./J.V.	Section: SECTION 5
Date: 2014-10-09	2014-10-10	Localisation: 29W-30W
		Élément: PLATELAGE(DESSOUS)

Élément	Total Inspecté	Unité	État du matériau				CEC
			A	B	C	D	
CÔTÉ EXTÉRIEUR AMONT	10	m <sup>2</sup>	55	40	5	0	4
CÔTÉ EXTÉRIEUR AVAL	10	m <sup>2</sup>	35	50	15	0	3
PLATELAGE	615	m <sup>2</sup>	82	15	2	1	1

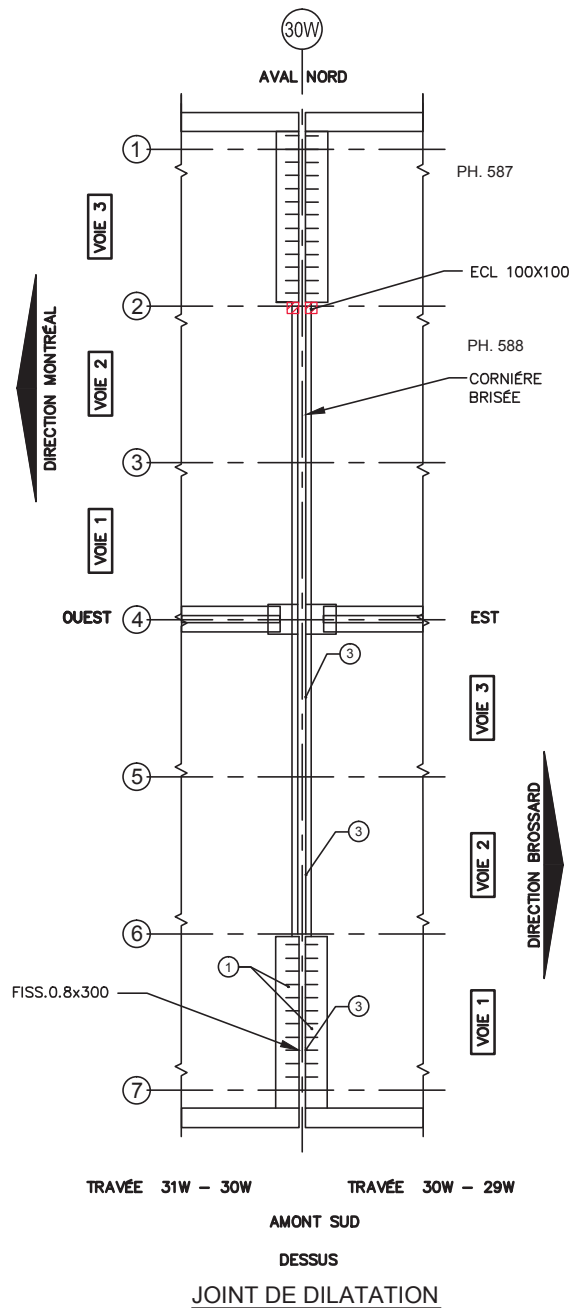
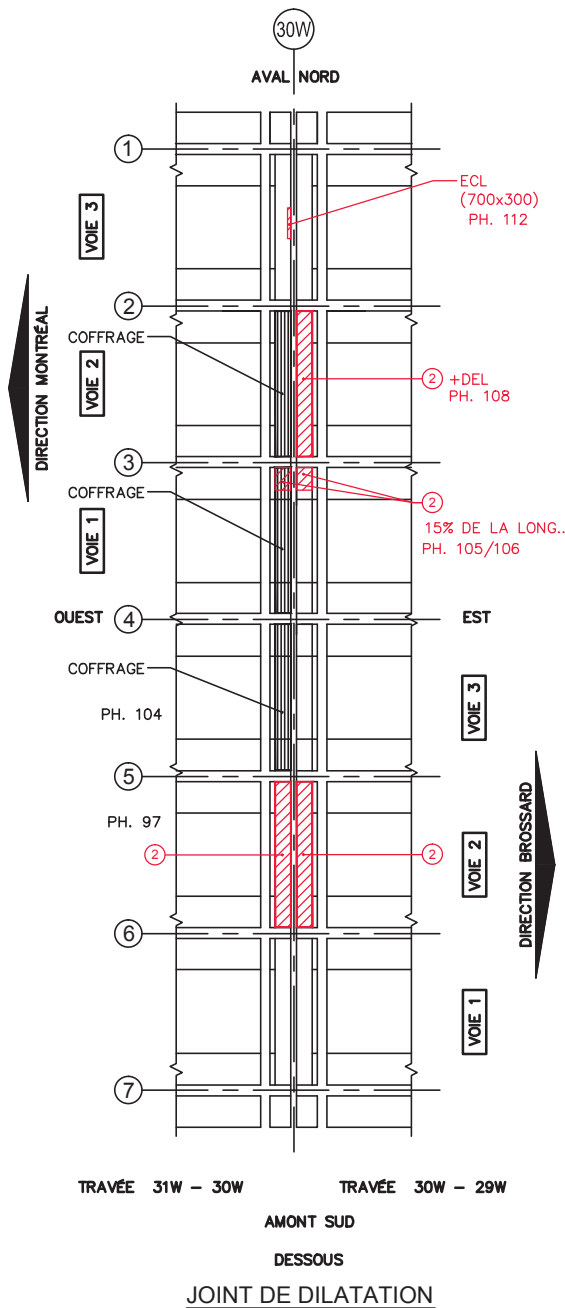
- 1- Désagrégation moyenne du béton de l'épaulement typ.
- 2- ECL + AVC 3400x350
- 3- Garniture: accumulation de débris typ.
- 4- Profilés: corrosion moyenne @ importante

- CEC = 1, Éclatement avec armatures visibles corrodées et désagrégation très importante sur 30% de la surface affectant la capacité du platelage à supporter et à distribuer les charges de façon très importante;

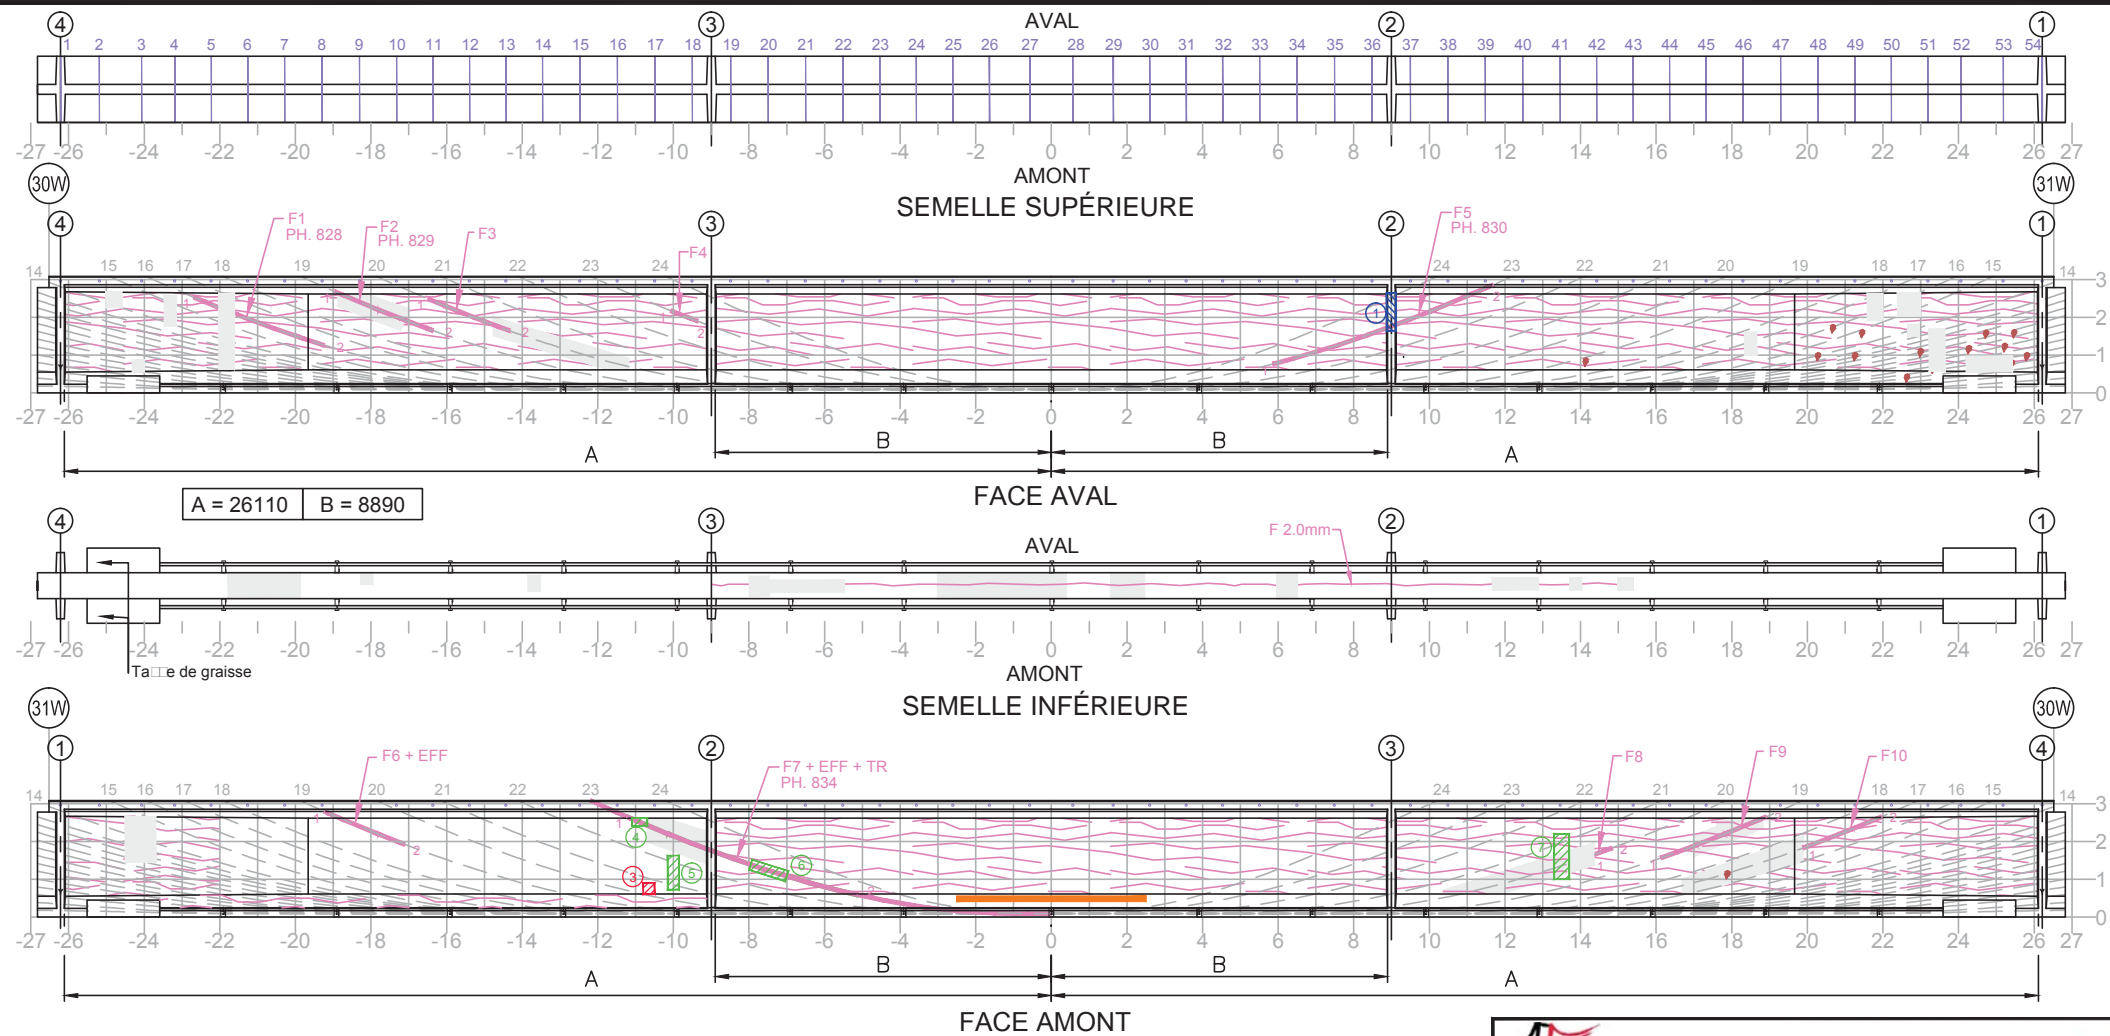
TABLEAU DE FISSURATION							
Fissure	Propriétés de la fissure				Ouverture Max. (mm)	Longueur (m)	# Câble
	Coordonnées début (1)		Coordonnées fin (2)				
	X	Y	X	Y			
F1	-22.68	2.53	-19.23	1.26	0.10	3.67	16
F2	-18.96	2.68	-16.36	1.65	0.05	2.79	19 (I)
F3	-16.49	2.49	-14.33	1.64	0.10	2.31	20 (I)
F4	-10.07	2.17	-9.36	1.90	0.10	0.76	23
F5	5.86	0.76	11.69	2.86	0.60	6.20	23 (I)
F6	-19.23	2.79	-17.11	1.93	0.70	2.29	19
F7	-11.23	2.66	-5.13	0.60	0.50	6.45	23 (I)
F8	14.34	1.65	14.83	1.83	0.30	0.52	20 (I)
F9	16.13	1.57	18.91	2.66	0.50	2.99	19 (I)
F10	19.89	1.83	21.97	2.66	□	2.24	17

Commentaire(s):  
 TYP. FISS. <0.15 mm      CEC = 1, MINIMUM DE CINQ (5) CÂBLES AFFECTÉS  
 1. ECL + AVC 250x1000      PAR LA CORROSION POUVANT AFFECTER SA  
 3. ECL 300x300      CAPACITÉ À SUPPORTER LES CHARGES DE FAÇON  
 4. DEL 400x200      TRÈS IMPORTANTE.  
 5. DEL 300x900  
 6. DEL 1000x150  
 7. DEL 600x200
