# Pont Champlain Inspections générales et détaillées des sections 5 et 7 (2014)

## Volume 2

N/Réf. : P-0006797 | M03474

Volume 2 – Chapitre 3 : Fiches d'inspections détaillées

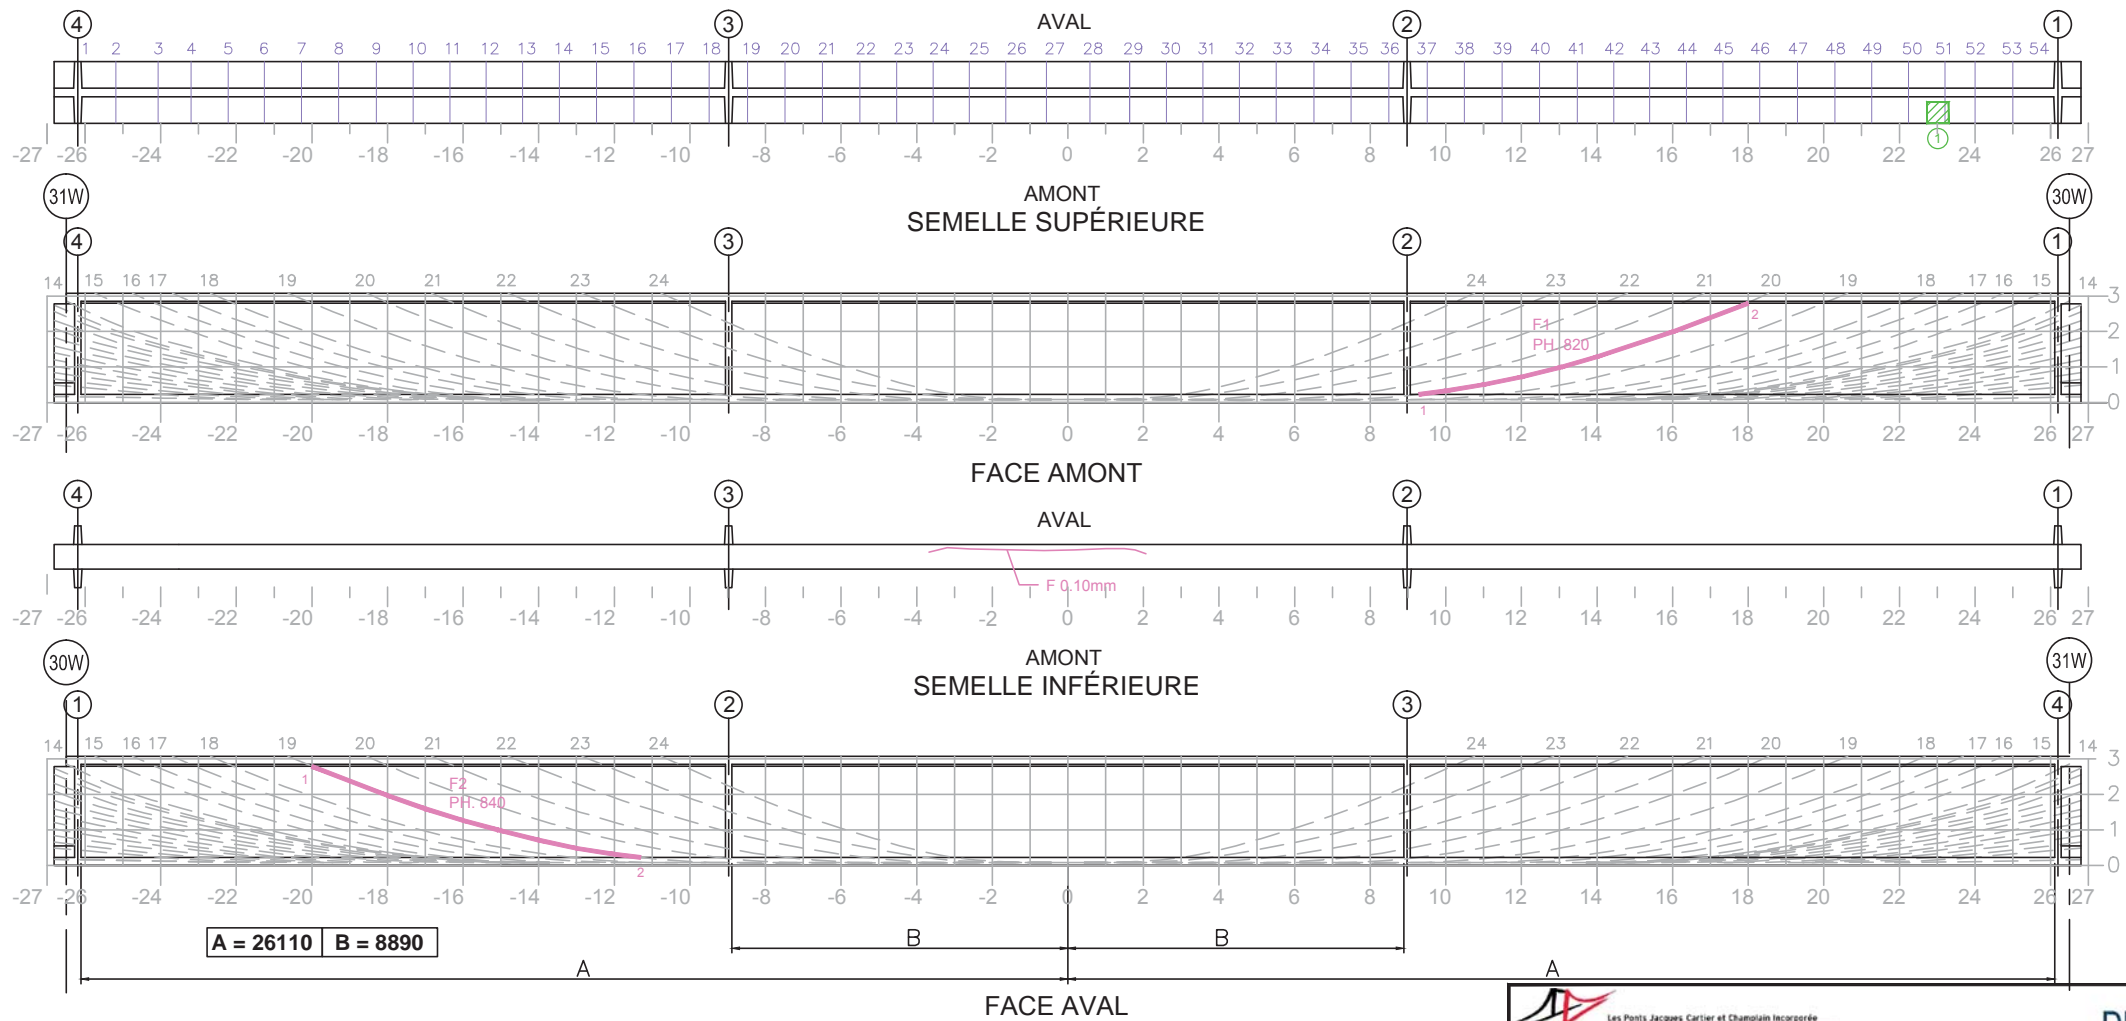
Inspected par:	M.A.P./A.F.	Section:	SECTION 5
Date:	2014-10-16	Localisation:	30W-31W
		Élément:	POUTRE P2

TABLEAU DE FISSURATION							
Fissure	Propriétés de la fissure				Ouverture Max. (mm)	Longueur (m)	# Câble
	Coordonnées début (1)		Coordonnées fin (2)				
	X	Y	X	Y			
F1	9.29	0.50	18.01	2.41	.	9.04	20
F2	-20.00	24.09	-11.30	0.50		9.03	19

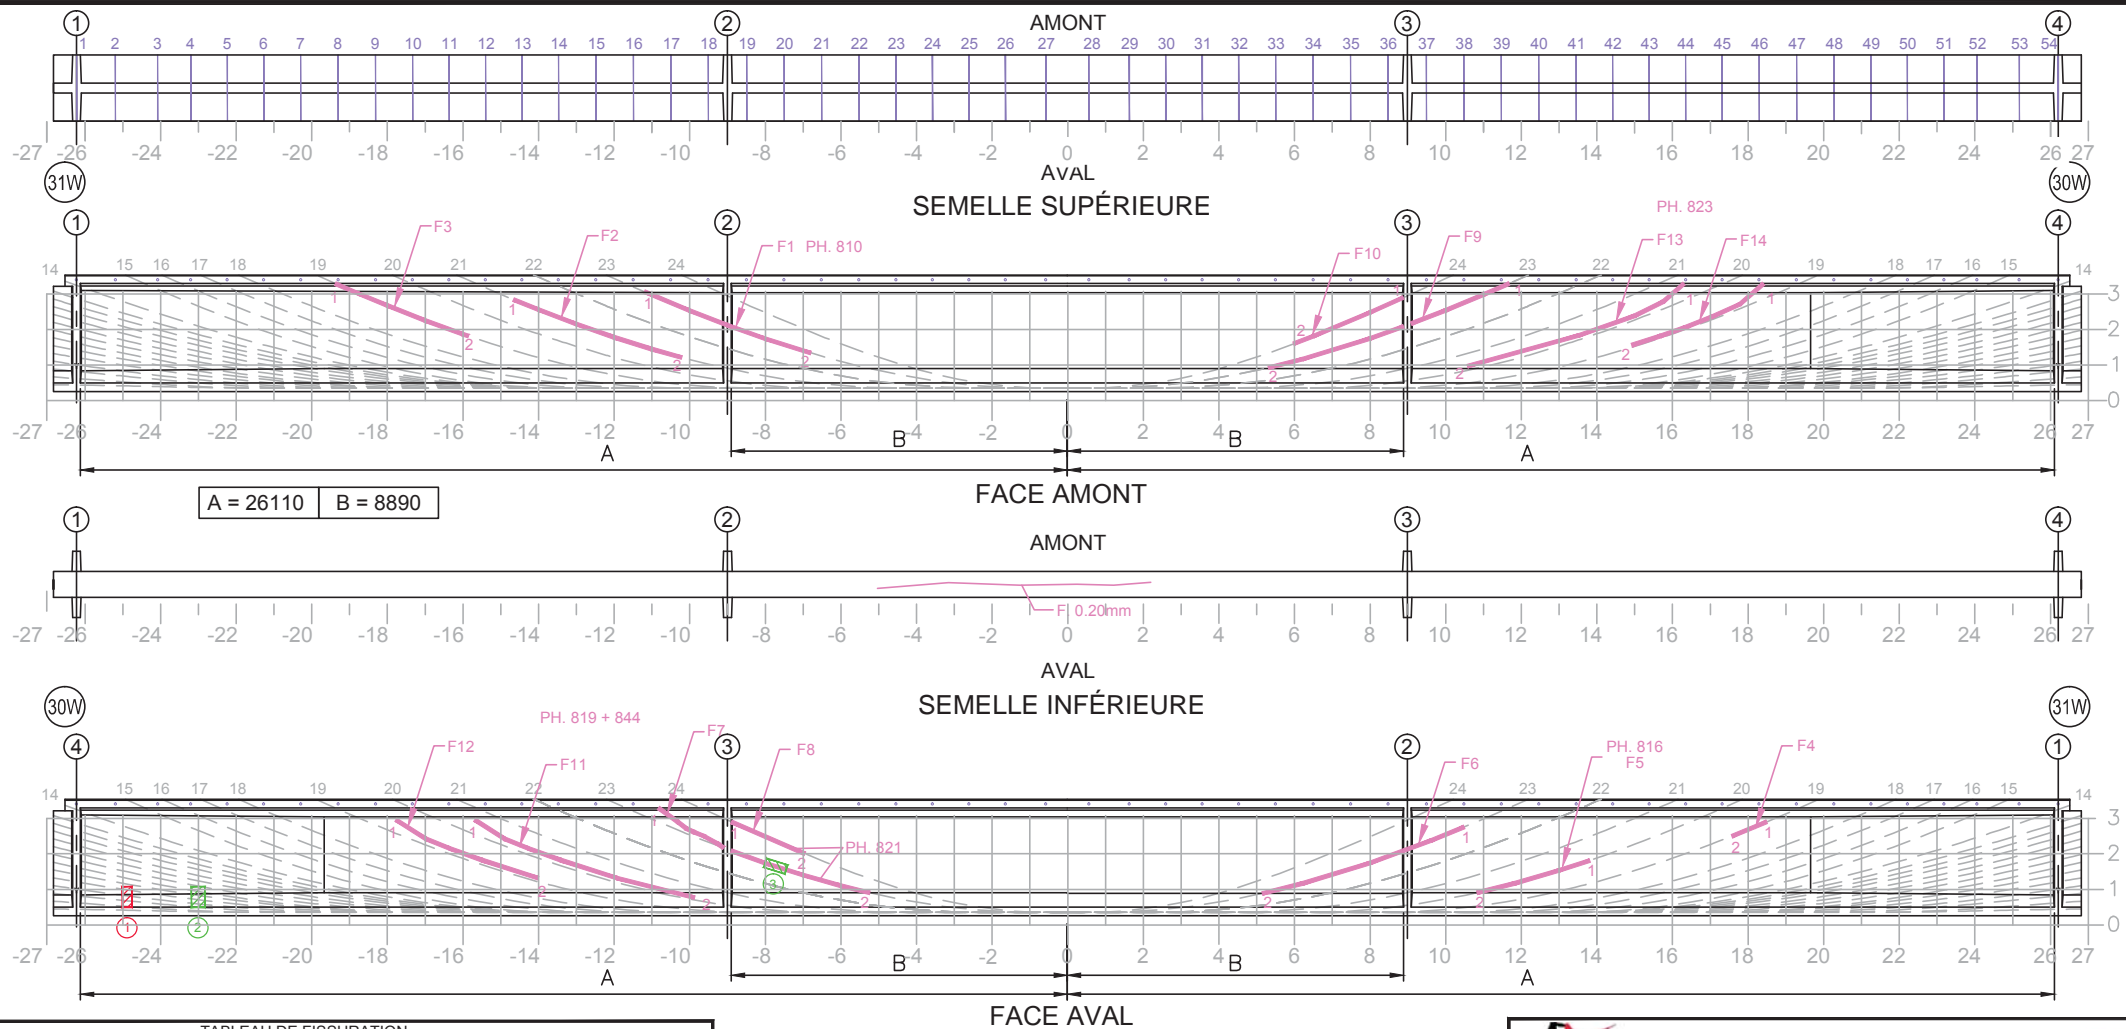
Élément: POUTRE P3

TABLEAU DE FISSURATION						
Fissure	Propriétés de la fissure					
	Coordonnées début (1)		Coordonnées fin (2)		Ouverture Max. (mm)	Longueur (m)
	X	Y	X	Y		
F1	-6.790	0.857	-11.193	2.616	0.20	4.741
F2	-15.903	2.434	-10.203	0.858	0.10	5.914
F3	-18.753	2.858	-15.843	1.668	0.05	3.144
F4	18.501	2.676	17.581	2.338	0.05	0.980
F5	13.821	1.608	10.481	0.858	0.05	3.423
F6	10.500	2.352	4.730	0.858	0.20	5.961
F7	-8.890	1.918	-5.050	0.858	0.40	3.984
F8	-8.890	2.508	-6.940	1.838	0.10	2.062
F9	8.890	1.858	5.320	0.858	0.10	3.707
F10	8.890	2.658	5.980	1.468	0.05	3.144
F11	-15.680	2.540	-9.870	0.480		6.178
F12	-17.777	2.544	-14.010	1.000		4.068
F13	16.306	2.858	10.570	0.672		6.138
F14	14.919	2.858	14.927	1.227		3.859

- 1. ECL + AVC 300x100      2014 : TRAVAUX EN COURS, INSPECTION VISUELLE
  - 2. DEL 300x200            SEULEMENT.
  - 3. DEL 800x150
- CEC = 1, MINIMUM CINQ (5) CÂBLES AFFECTÉS PAR LA CORROSION POUVANT AFFECTER SA CAPACITÉ À SUPPORTER LES CHARGES DE FAÇON TRÈS IMPORTANTE;

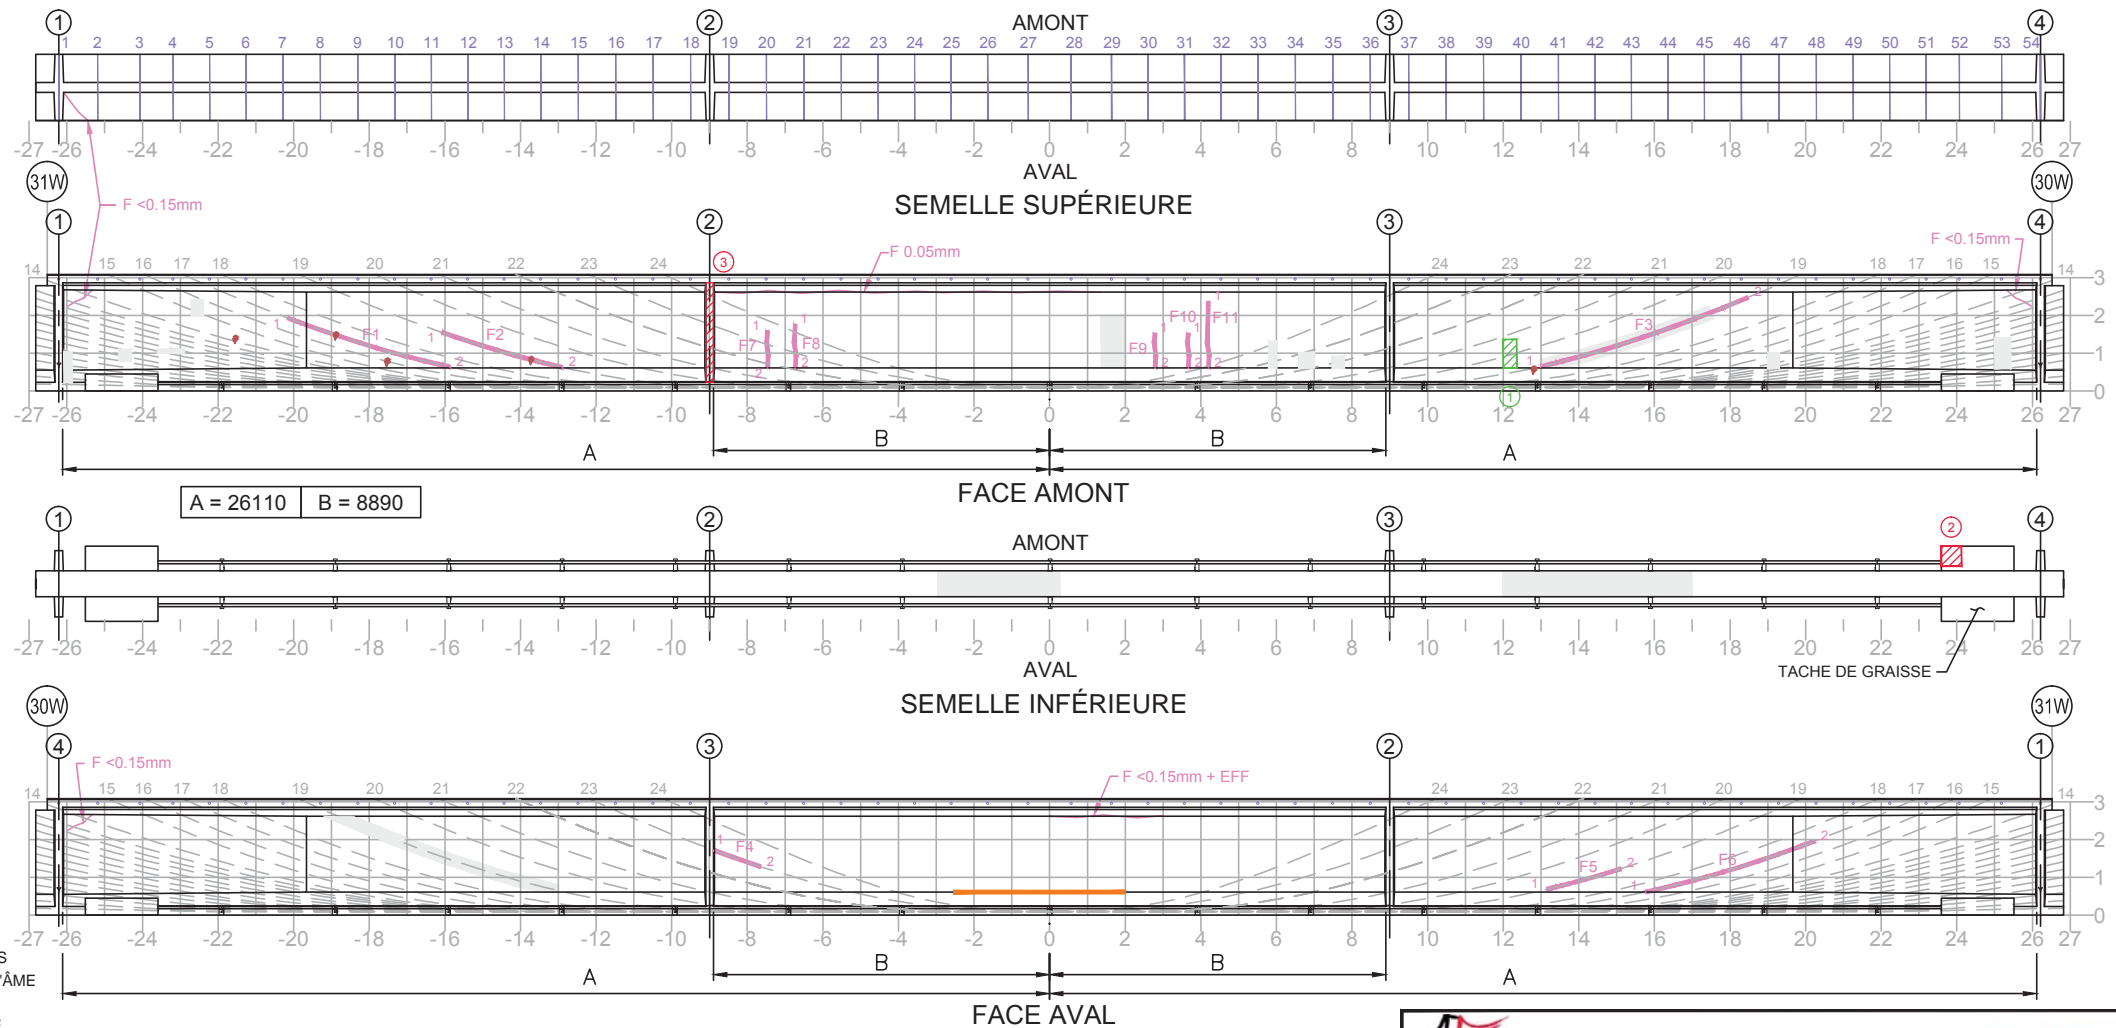
Élément	Total Inspecté	Unité	État du matériau				CEC
			A	B	C	D	
POUTRE P6	415	m <sup>2</sup>	95	5	1	0	5
Inspecté par: M.A.P./A.F.			Section: SECTION 5				
Date: 2014-10-16			Localisation: 30W-31W				
			Élément: POUTRE P6

Fissure	TABLEAU DE FISSURATION						# Câble
	Propriétés de la fissure				Ouverture Max. (mm)	Longueur (m)	
	Coordonnées début (1)		Coordonnées fin (2)				
X	Y	X	Y				
F1	-20.16	1.84	-15.86	0.58	0.05 (□)	4.49	17 ( )
F2	-16.08	1.48	-12.89	0.71	□	3.32	19 ( )
F3	12.99	---	18.68	2.44	0.10	5.80	19 ( )
F4	-8.89	---	-7.62	1.24	0.10	1.31	23
F5	13.16	0.64	15.11	1.21	0.05	2.02	19 ( )
F6	15.77	0.61	20.24	1.96	□□	4.67	17 ( )
F7	-7.46	0.61	-7.46	1.56	□□	0.95	FV
F8	-6.73	0.61	-6.73	1.73	□□	1.12	FV
F9	2.79	0.61	2.79	-1.49	□□	0.88	FV
F10	3.67	0.61	3.67	-1.49	□□	0.88	FV
F11	4.20	0.61	4.20	2.37	□□	1.76	FV

CEC=1, MINIMUM DE SEPT (7) CÂBLES AFFECTÉS PAR LA CORROSION POUVANT AFFECTER SA CAPACITÉ À SUPPORTER LES CHARGES DE FAÇON TRÈS IMPORTANTE;

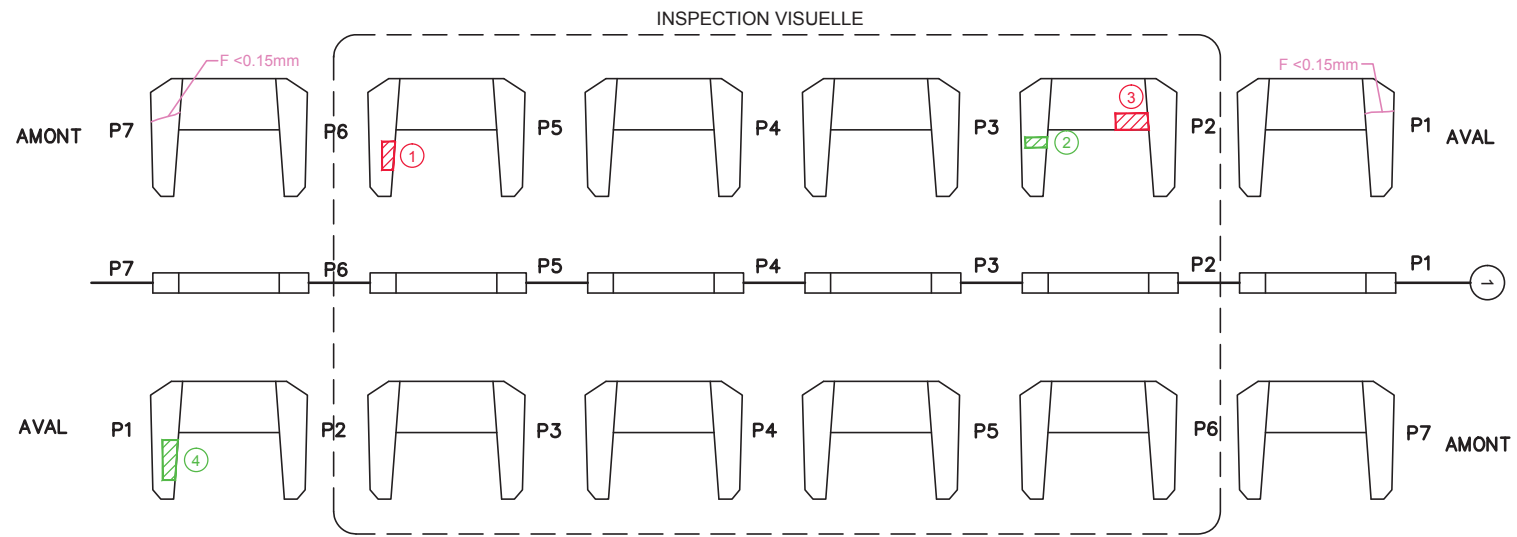
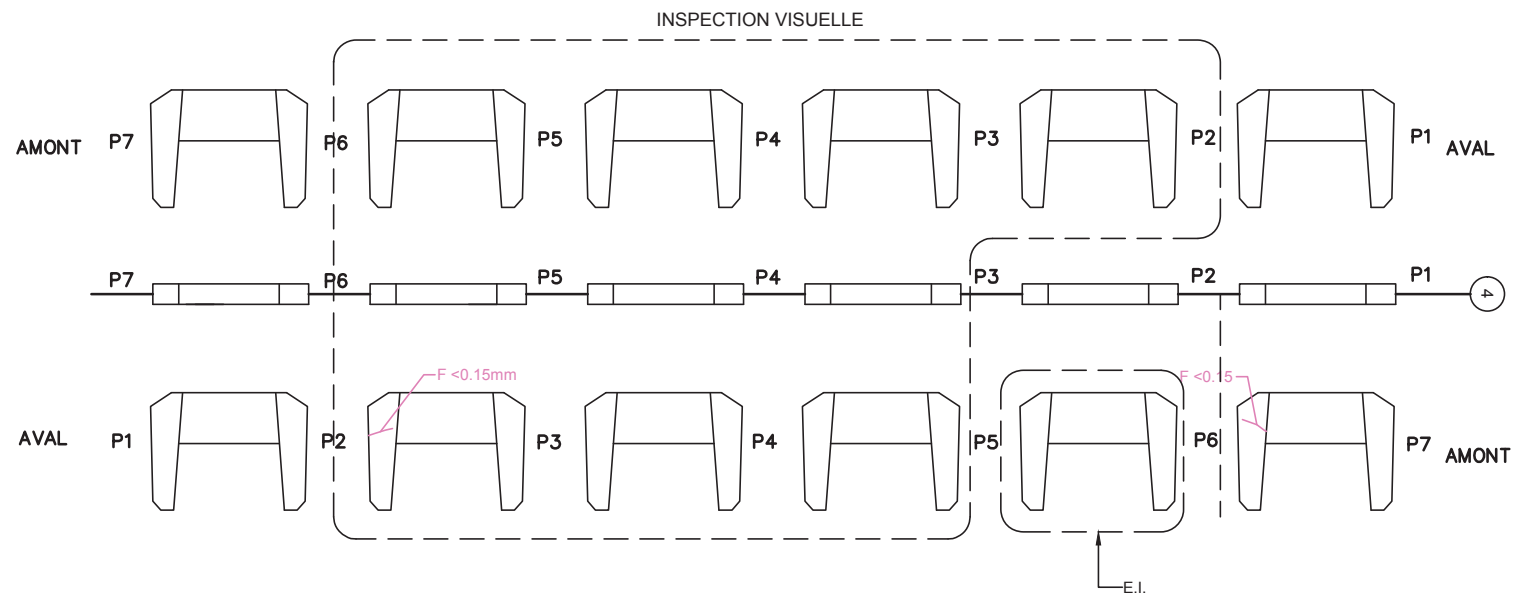
Commentaire(s):  
 INSPECTION VISUELLE ET DÉTAILLÉE  
 E.I. : ÉLÉMENT INACCESSIBLES  
 1. ECL 300X200  
 2. DEL 400X50  
 3. ECL + AVC 300X400  
 4. DEL DANS RÉPARATION 350X900

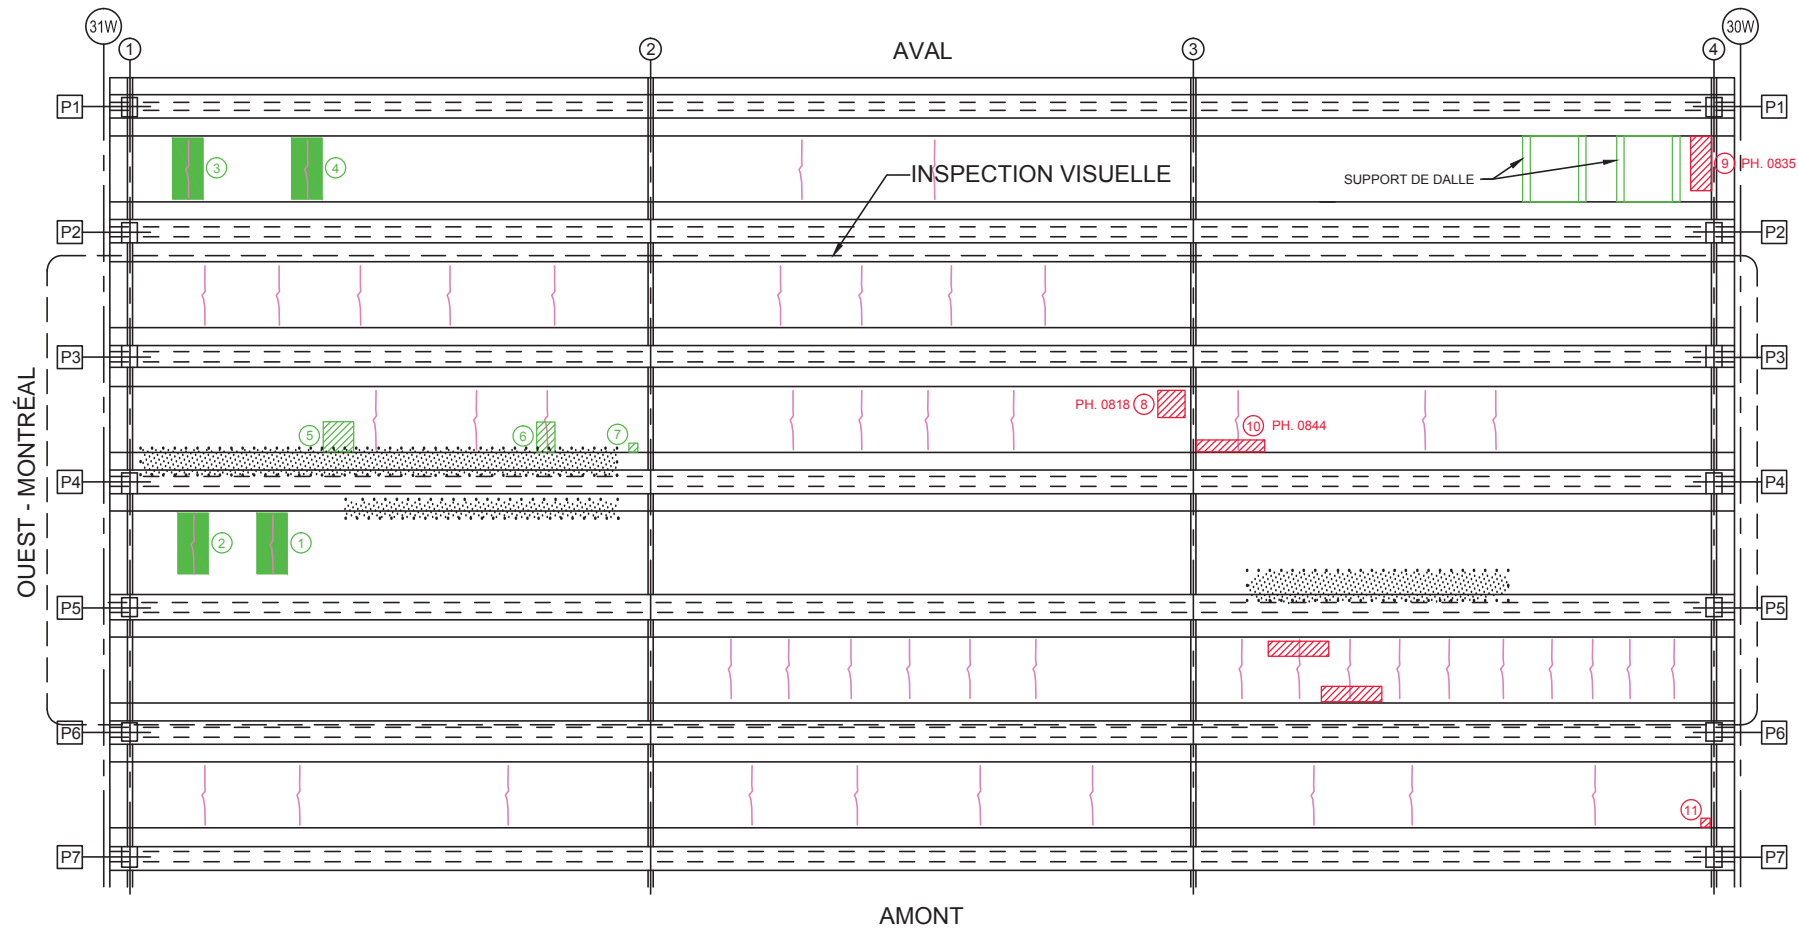
Commentaire(s):  
 - INSPECTION VISUELLE ET DÉTAILLÉE  
 - 2014 : RÉPARATION EN COURS

1. DEL 1000x1500
2. DEL 1000x1500
3. DEL 1000x1500
4. DEL 1000x1500
5. DEL 1000x1000
6. DEL 900x600
7. DEL 300x300
8. ECL + AVC + DEL 900x900
9. ECL + AVC 1800x700
10. ECL + AVC 2000x400
11. ECL 300x300

CEC=2, DÉLAMINAGE ET ÉCLATEMENT AVEC ARMATURES VISIBLES CORRODÉES, RÉPARATION EN COURS.

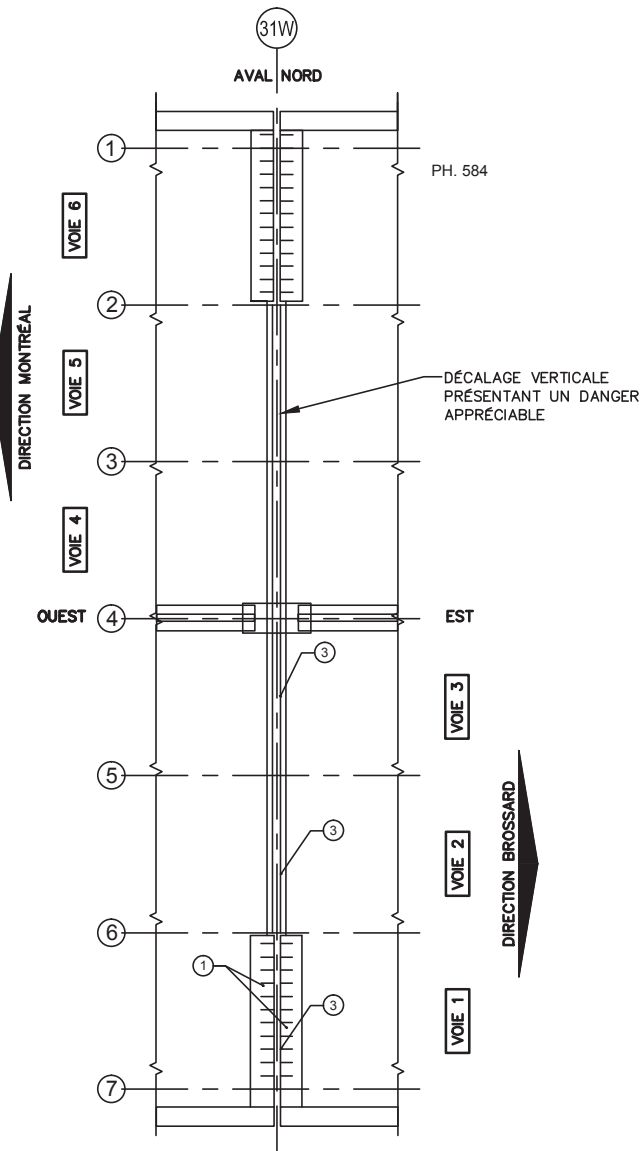
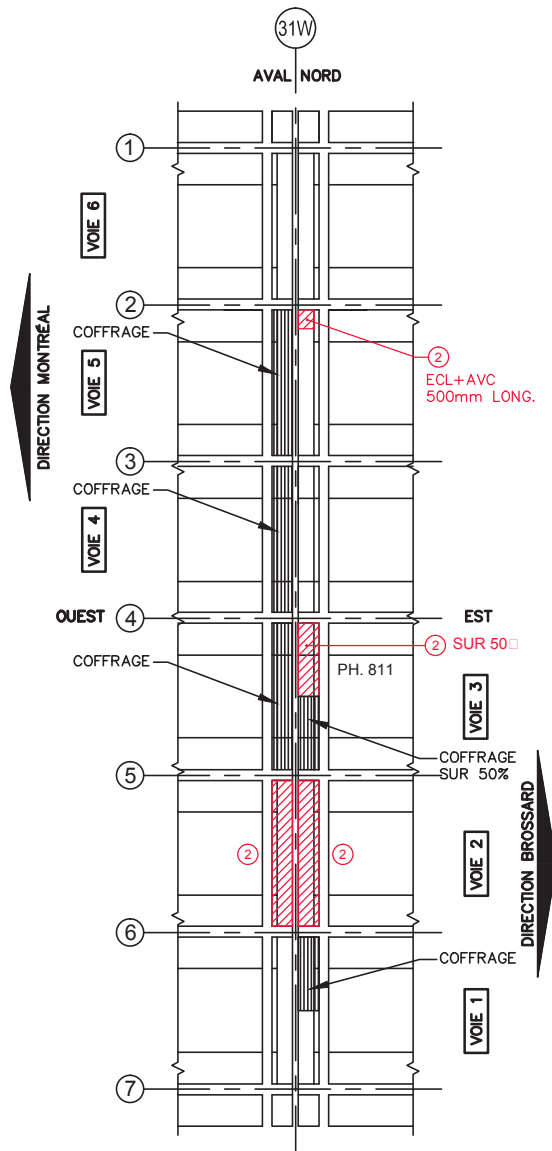
- Commentaire(s):
- 1- DÉSAGRÉGATION MOYENNE DU BÉTON DE L'ÉPAULEMENT TYP.
  - 2- ECL + AVC 3400x350
  - 3- GARNITURE: ACCUMULATION DE DÉBRIS TYP.
  - 4- PROFILÉS: CORROSION MOYENNE @ IMPORTANTE

CEC=1, ÉCLATEMENT AVEC ARMATURES VISIBLES CORRODÉES SUR 35% DE LA SURFACE AFFECTANT LA CAPACITÉ DU PLATelage À SUPPORTER ET À DISTRIBUER LES CHARGES DE FAÇON TRÈS IMPORTANTE

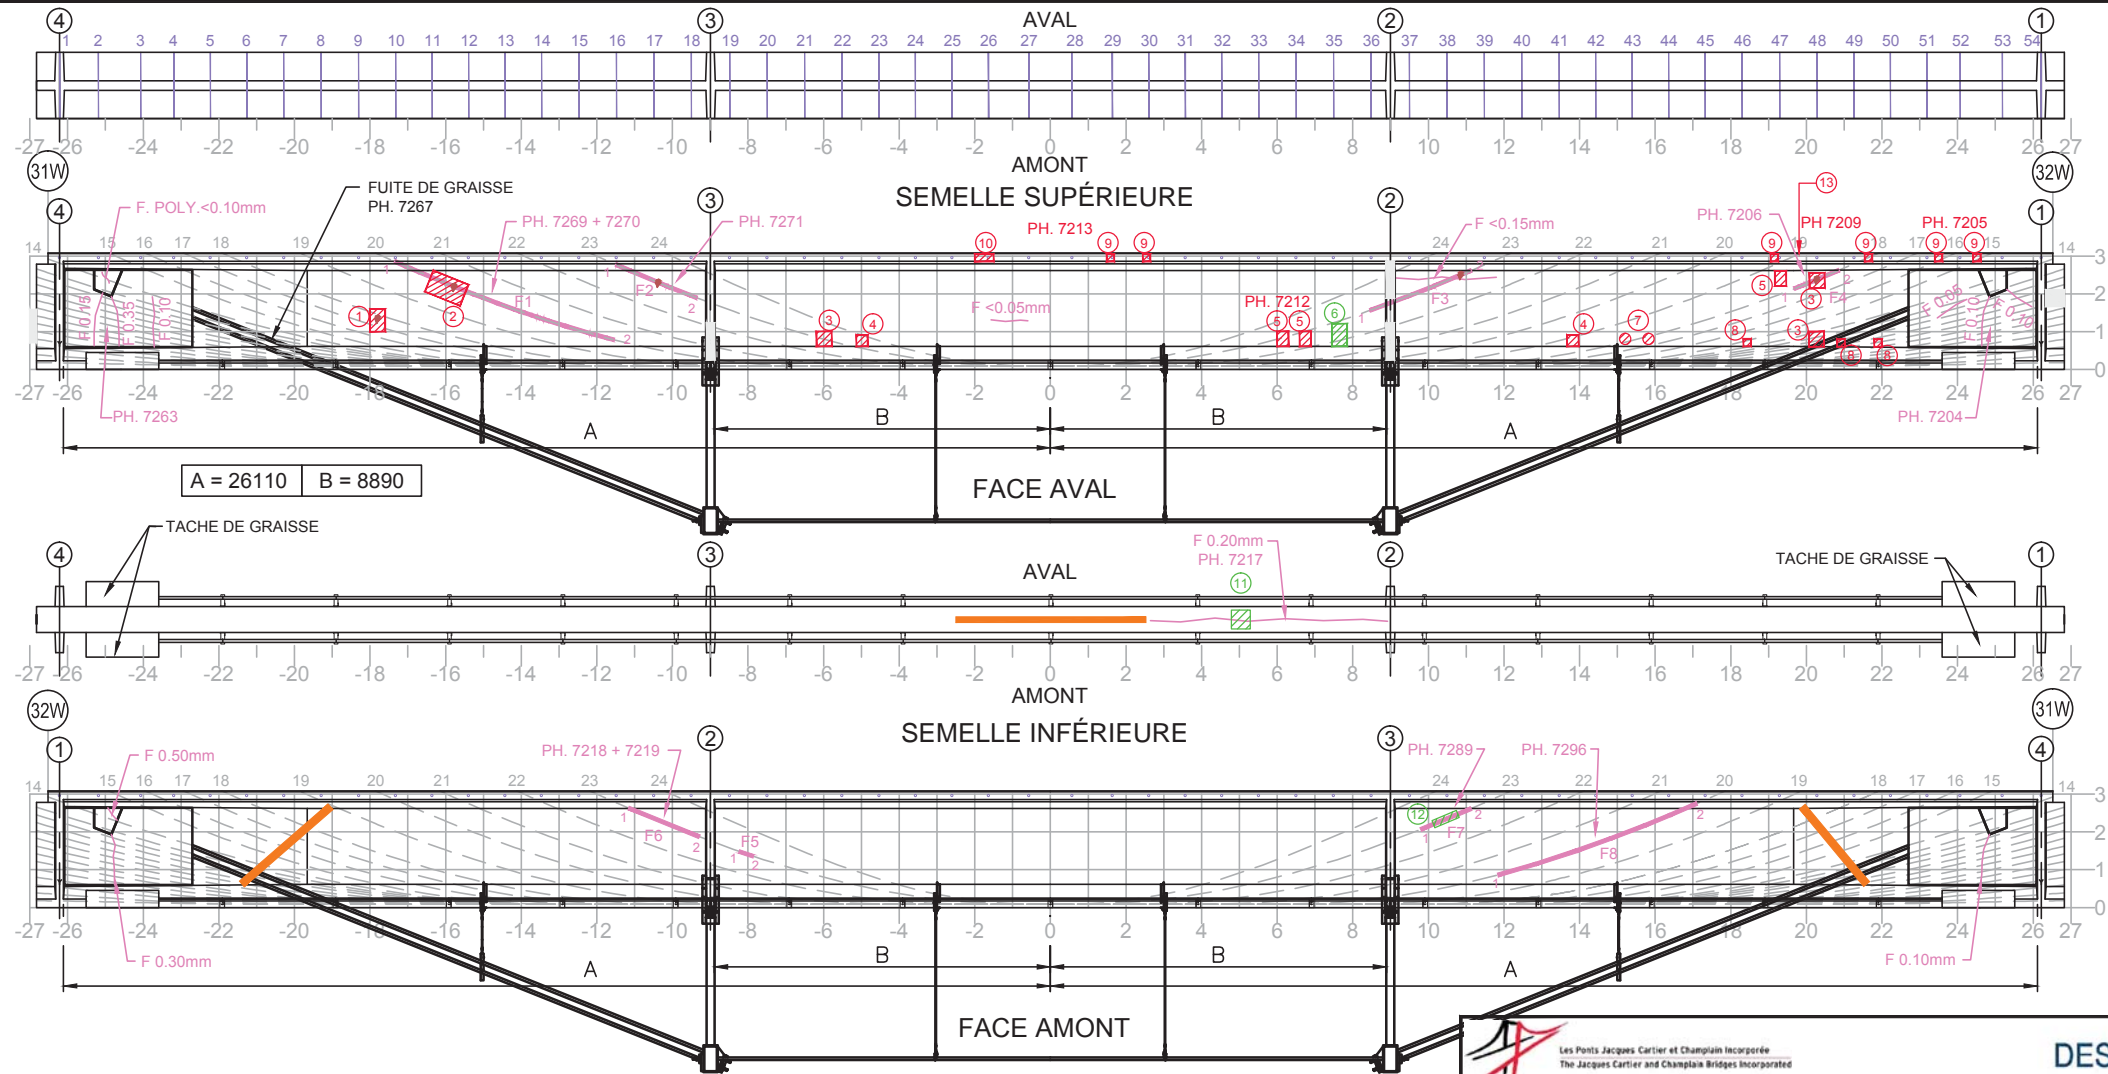
TABLEAU DE FISSURATION							
Fissure	Coordonnées début (1)		Coordonnées fin (2)		Ouverture Max. (mm)	Longueur (m)	# Câble
	X	Y	X	Y			
F1	-17.35	2.86	-11.54	0.78	0.10	6.17	20
F2	-11.50	2.77	-9.35	1.89	0.30	2.32	23
F3	8.45	1.56	11.14	2.62	0.30	2.89	23
F4	19.68	2.14	20.87	2.63	0.05	1.28	18
F5	-8.24	1.48	-7.86	1.35	0.05	0.40	23
F6	-11.16	2.63	-9.29	1.87	0.50(1)	2.02	23
F7	9.79	2.06	11.13	2.62	0.15	1.50	23
F8	11.84	0.86	17.10	2.75	0.50	5.60	20

(1) FISSURE CONTINU DANS LE RAIDISSEUR

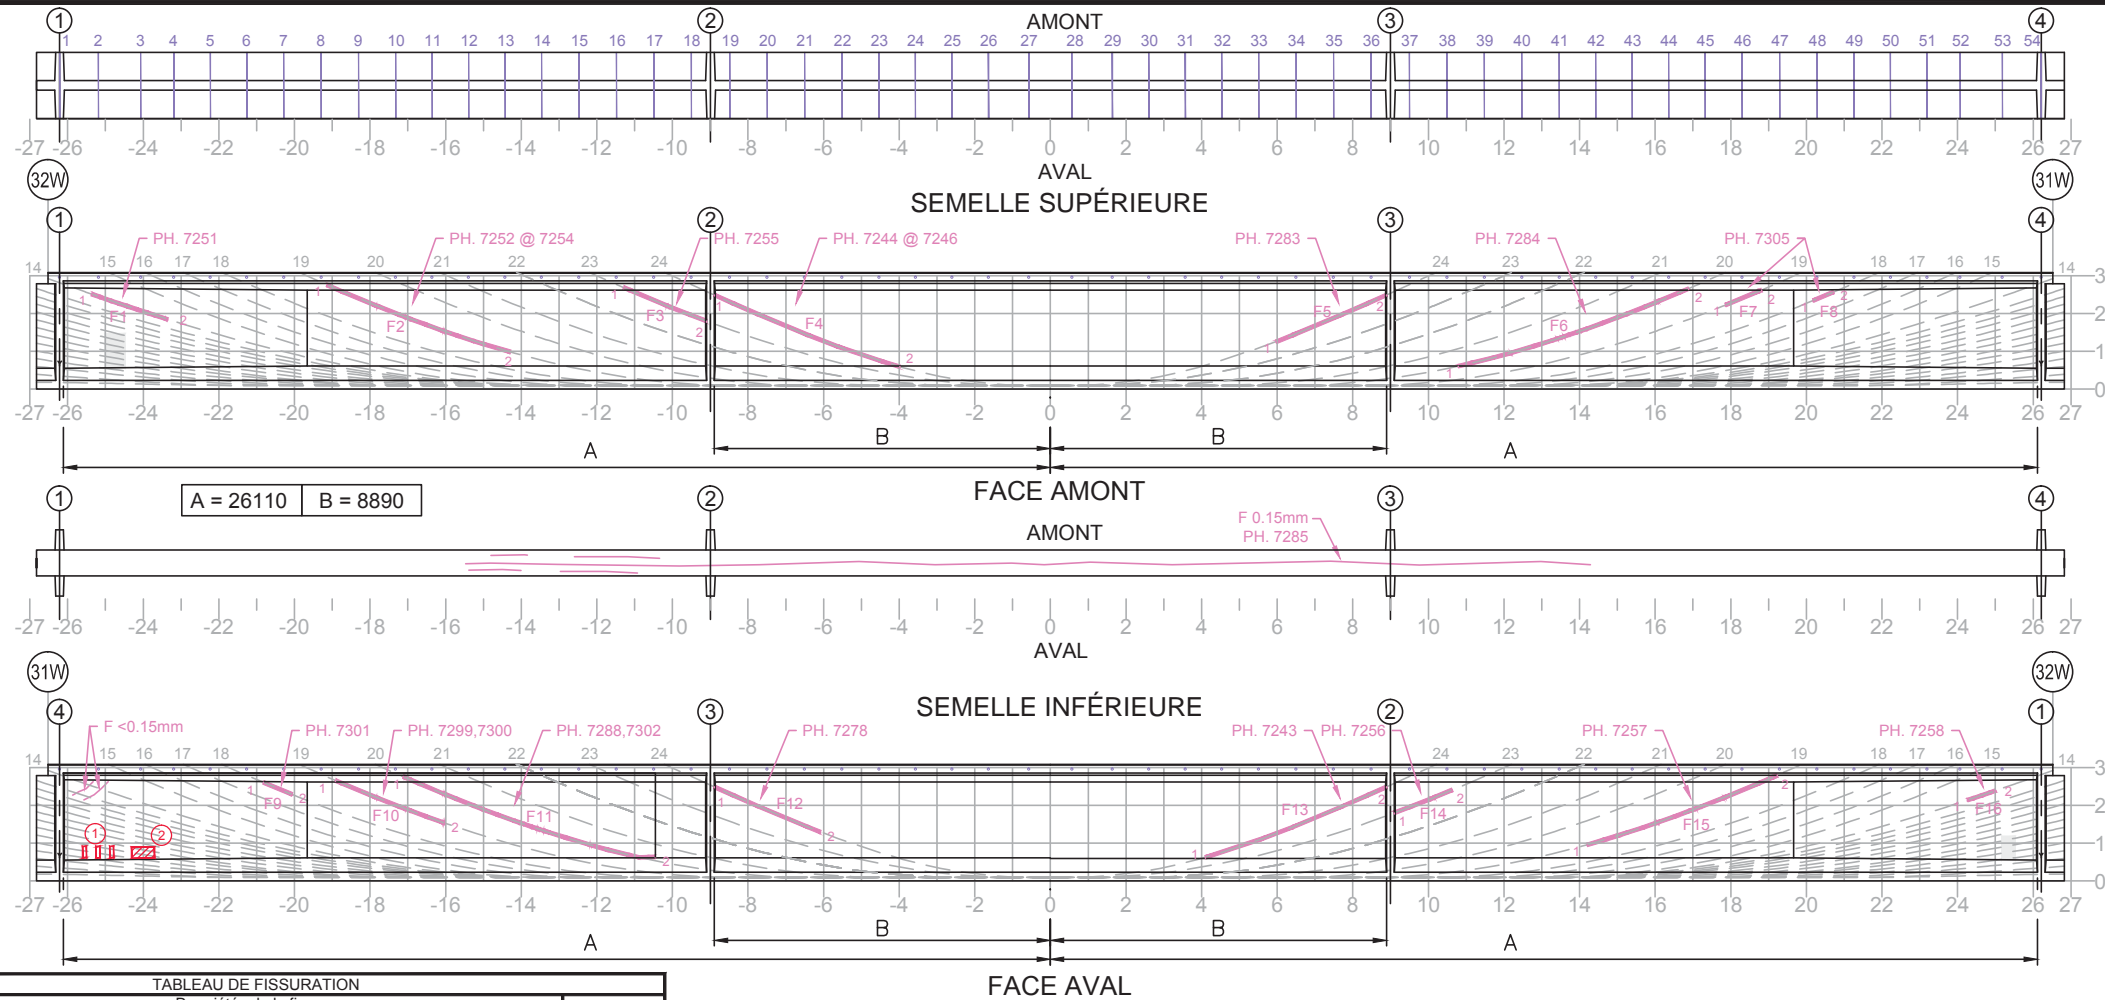
Élément	Total Inspecté	Unité	État du matériau				CEC
			A	B	C	D	
POUTRE P3	415	m <sup>2</sup>	96	3	1	0	4
Inspecté par: H.B./J.V.			Section: SECTION 5				
Date: 2014-09-30			Localisation: 31W-32W				
			Élément: POUTRE P3

Fissure	Propriétés de la fissure						# Câble
	Coordonnées début (1)		Coordonnées fin (2)		Ouverture Max. (mm)	Longueur (m)	
	X	Y	X	Y			
F1	-25.37	2.51	-23.35	1.84	0.05	2.13	14
F2	-19.30	2.80	-14.28	0.98	0.10	5.20	19
F3	-11.59	2.80	-9.09	1.80	0.05	2.37	23
F4	-8.89	2.49	-3.98	0.60	0.25	5.27	24
F5	5.97	1.25	8.89	2.49	0.10	3.17	24
F6	10.79	0.60	16.89	2.66	0.30	6.44	20
F7	17.86	2.22	18.90	2.62	0.10	1.03	19
F8	20.18	2.34	20.72	2.56	0.05	0.59	18
F9	-20.82	2.61	-20.06	2.29	0.05	0.82	18
F10	-18.91	2.66	-16.03	1.53	0.50	3.09	19
F11	-17.12	2.76	-10.45	0.61	0.20	6.67	20
F12	-8.89	2.49	-6.08	1.29	0.10	3.05	24
F13	4.53	0.66	8.89	2.49	0.20	5.14	24
F14	9.09	1.80	10.93	2.39	0.10	1.65	23
F15	14.20	0.96	19.34	2.82	0.15	5.36	19
F16	24.26	2.14	25.01	2.39	0.05	0.79	14

CEC=1, MINIMUM SIX (6) CÂBLES AFFECTÉS PAR LA CORROSION POUVANT AFFECTER SA CAPACITÉ À SUPPORTER LES CHARGES DE FAÇON TRÈS IMPORTANTE;

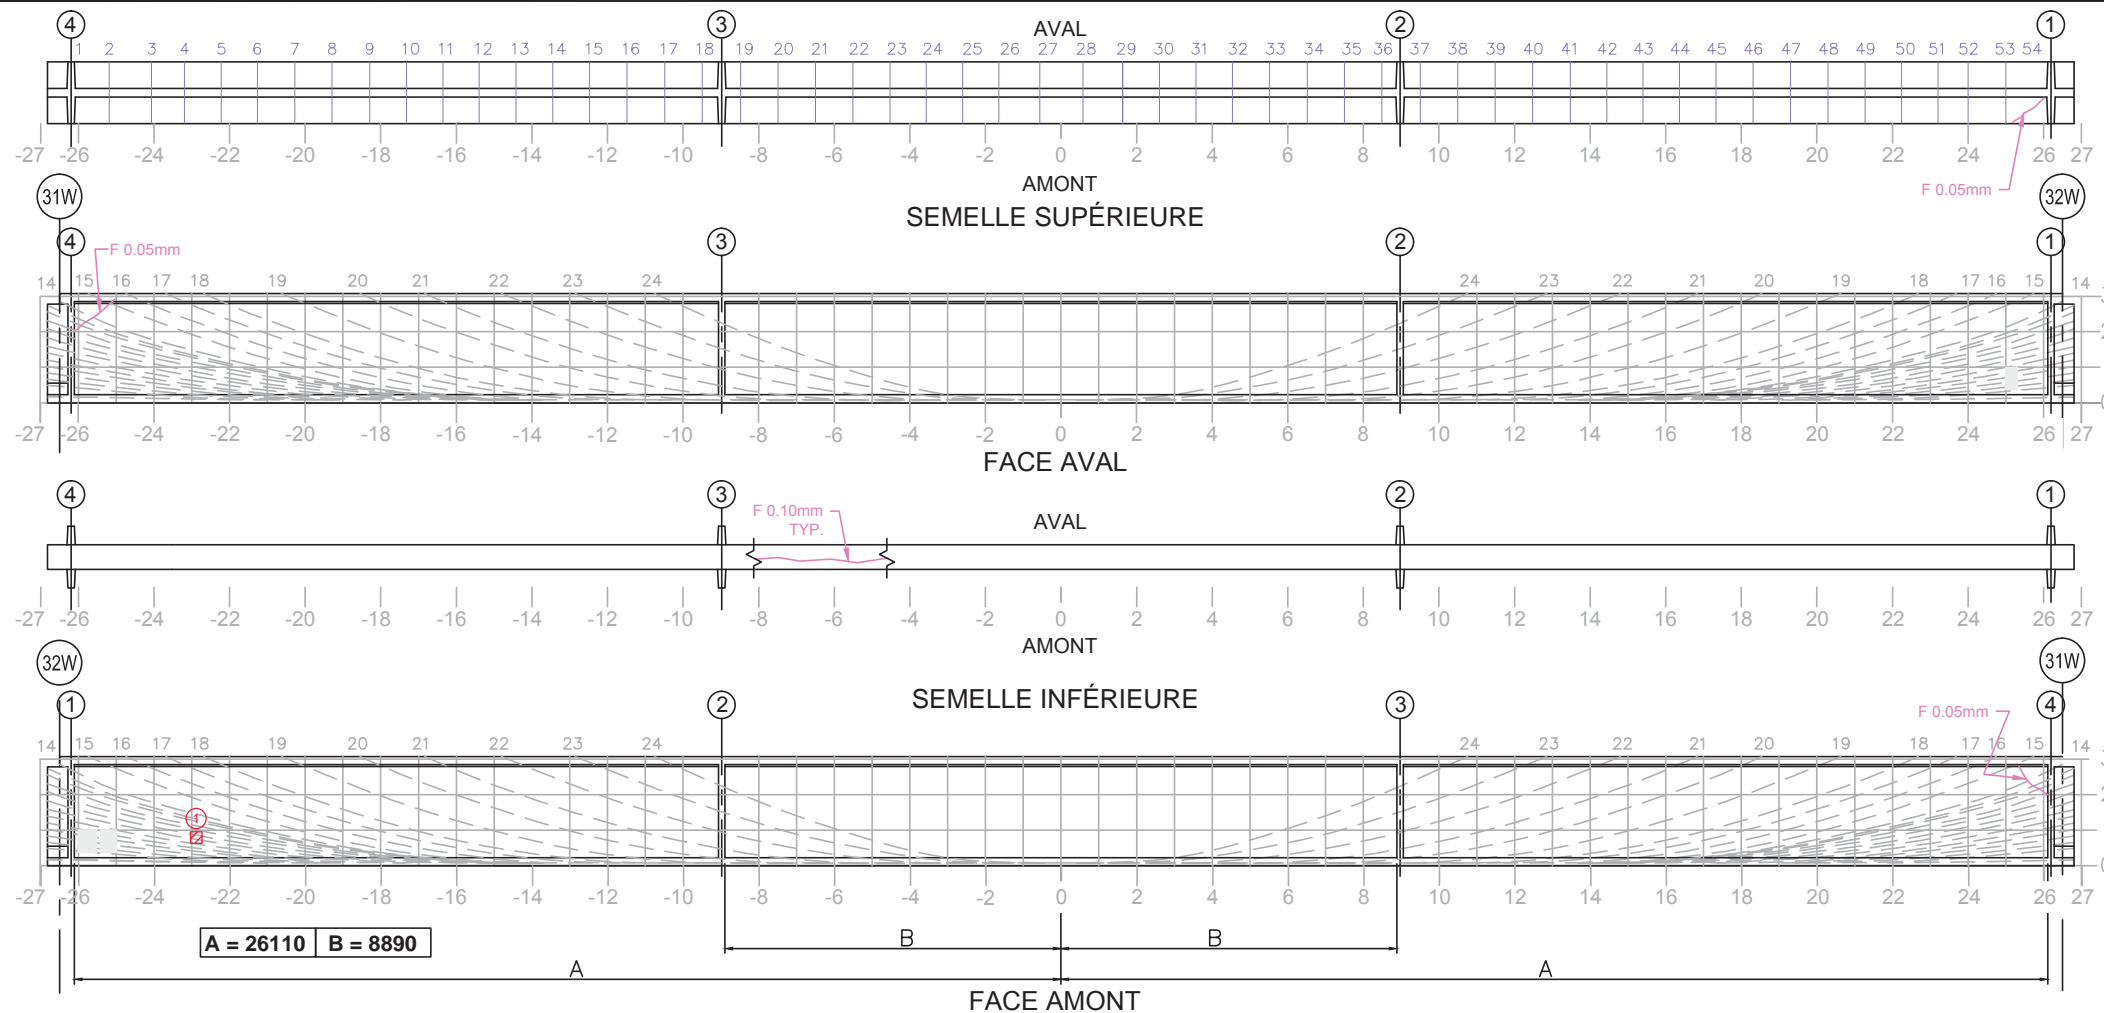
Élément	Total Inspecté	Unité	État du matériau				CEC
			A	B	C	D	
POUTRE P4	415	m <sup>2</sup>	94	5	1	0	1
Inspecté par:	H.B./J.V.		Section: SECTION 5				
Date:	2014-09-30		Localisation: 31W-32W				
			Élément: POUTRE P4

Commentaire(s):  
 1. ECL + AVC 300x300

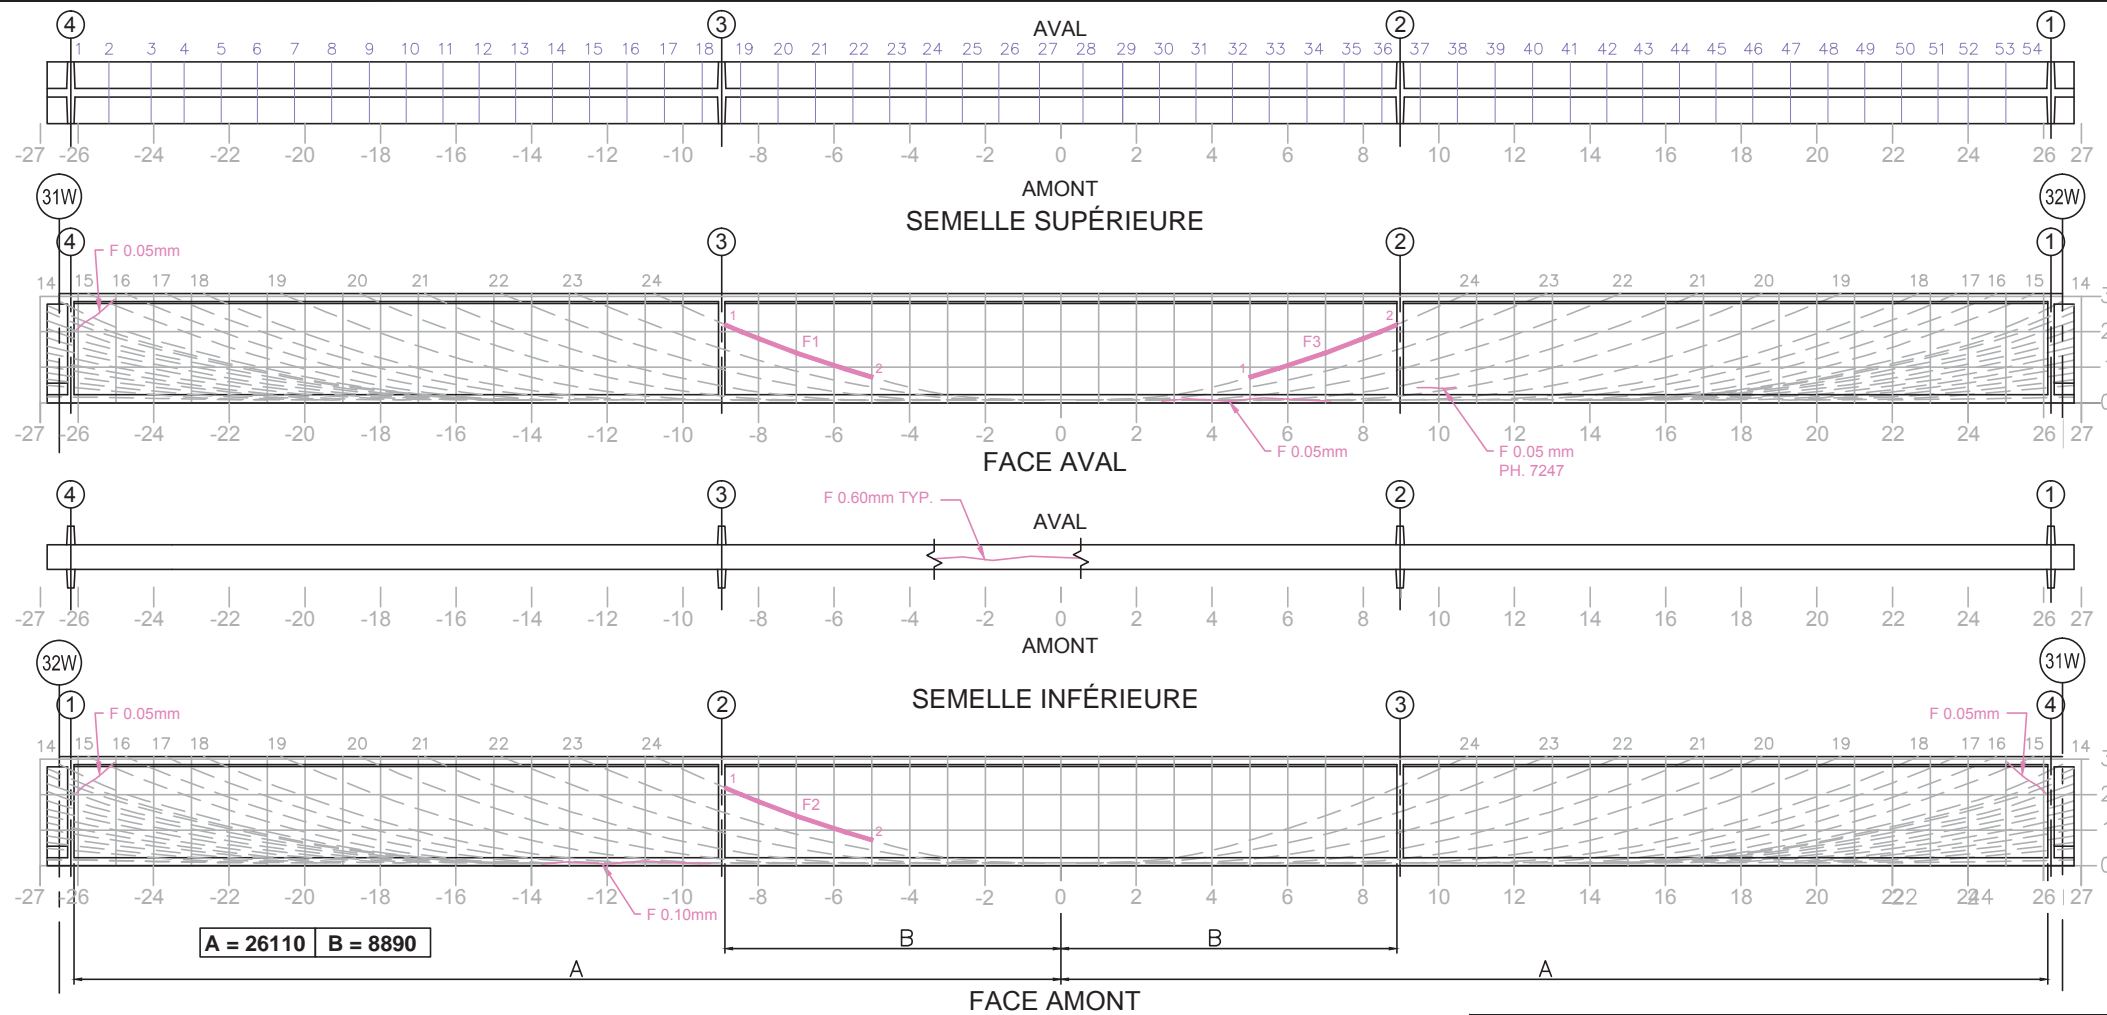
Élément: POUTRE P5

TABLEAU DE FISSURATION							
Fissure	Propriétés de la fissure				Ouverture Max. (mm)	Longueur (m)	# Câble
	Coordonnées début (1)		Coordonnées fin (2)				
	X	Y	X	Y			
F1	8.89	2.07	4.98	0.68	0.05	4.20	24
F2	-8.89	2.07	-4.98	0.68	0.05	4.20	24
F3	-4.98	0.68	-8.89	2.07	0.05	4.20	24
