# Pont Champlain Inspections générales et détaillées des sections 5 et 7 (2014)

## Volume 2

N/Réf. : P-0006797 | M03474

Volume 2 – Chapitre 3 : Fiches d'inspections détaillées

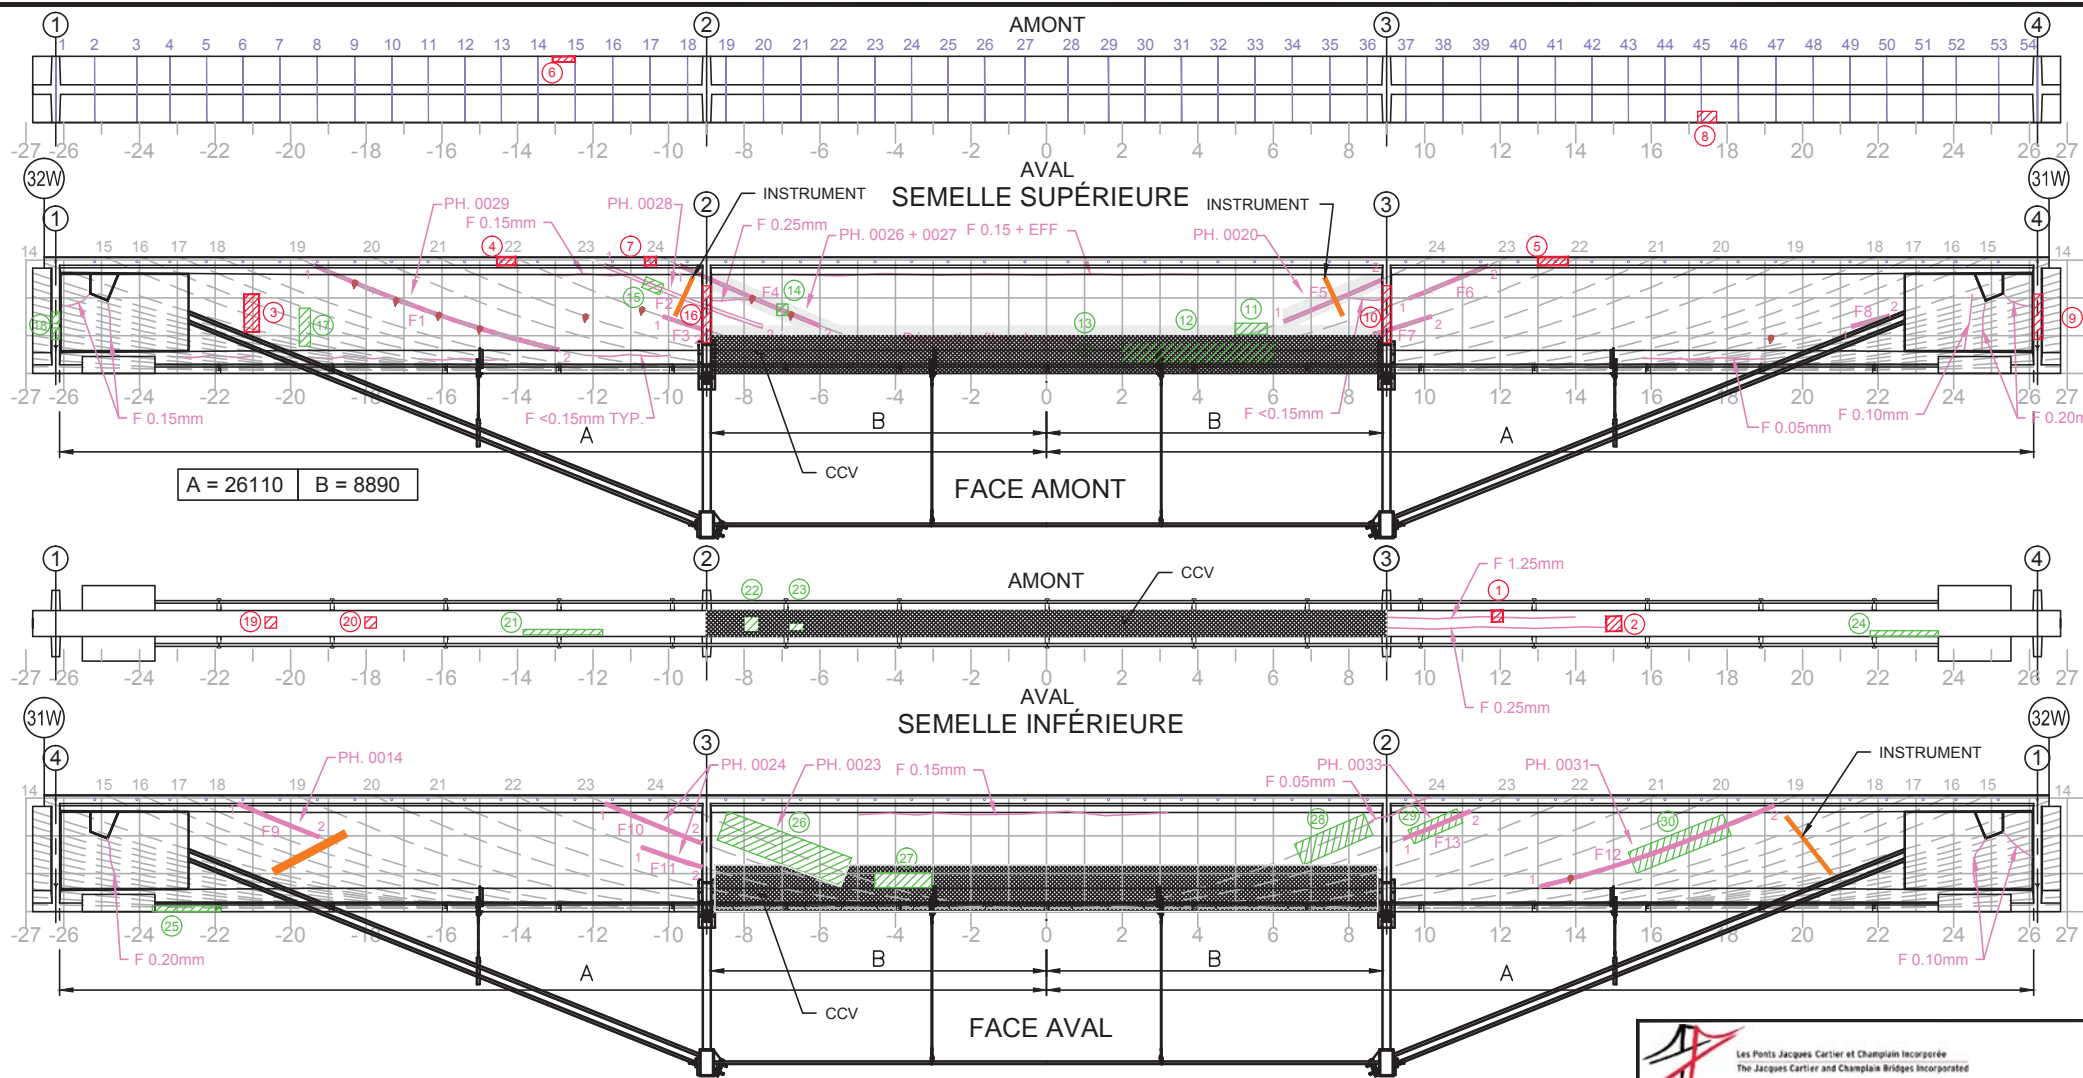
Élément: POUTRE P6

- Commentaire(s):
1. ECL + AVC 300x3000
  2. ECL + AVC 400x4000
  3. ECL + AVC 400x1000
  4. ECL + AVC 500x2500
  5. ECL + AVC 800x2500
  6. ECL + AVC 600x1000

7. ECL + AVC 300x250
  8. ECL + AVC 200x500
  9. ECL 300x1200
  10. ECL + AVC 300x1500
  11. DÉCOLLEMENT CCV 300x850
  12. DÉCOLLEMENT CCV 500x4000 PH 0021

28. DEL 600x2000
  29. DEL 400x1400
  30. DEL 600x2700
- FACE AMONT: DEL + DESAG MOY. À IMPO.  
 + F < 0.15mm TYPIQUE.  
 - CEC = 1, MINIMUM DE CINQ (5) CÂBLES  
 AFFECTÉS PAR LA CORROSION POUVANT  
 AFFECTER SA CAPACITÉ À SUPPORTER LES  
 CHARGES DE FAÇON TRÈS IMPORTANTE;

Fissure	Propriétés de la fissure				Ouverture Max. (mm)	Longueur (m)	# Câble
	Coordonnées début (1)		Coordonnées fin (2)				
	X	Y	X	Y			
F1	-19.39	2.82	-12.90	0.63	1.00	6.85	19
F2	-11.89	2.82	-7.52	1.37	1.50	4.47	23
F3	-10.18	1.36	-9.09	1.22	0.10	0.78	22
F4	-9.71	2.82	-6.00	1.12	0.60	4.04	24
F5	6.89	1.35	8.89	2.45	0.40	2.83	24
F6	9.48	1.95	12.11	2.82	0.20	2.26	23
F7	8.65	1.03	10.21	1.40	0.05	1.61	22
F8	21.30	1.18	22.30	1.50	0.05	1.04	14
F9	-21.40	2.85	19.25	1.97	0.05	2.32	18
F10	-11.69	2.80	-9.12	1.81	0.50	2.78	23

Fissure	Propriétés de la fissure				Ouverture Max. (mm)	Longueur (m)	# Câble
	Coordonnées début (1)		Coordonnées fin (2)				
	X	Y	X	Y			
F11	-10.71	1.70	-9.12	1.18	0.05	1.70	22
F12	13.04	0.66	19.24	2.80	1.00	6.57	19
F13	9.45	1.93	11.21	2.65	1.25	1.91	23

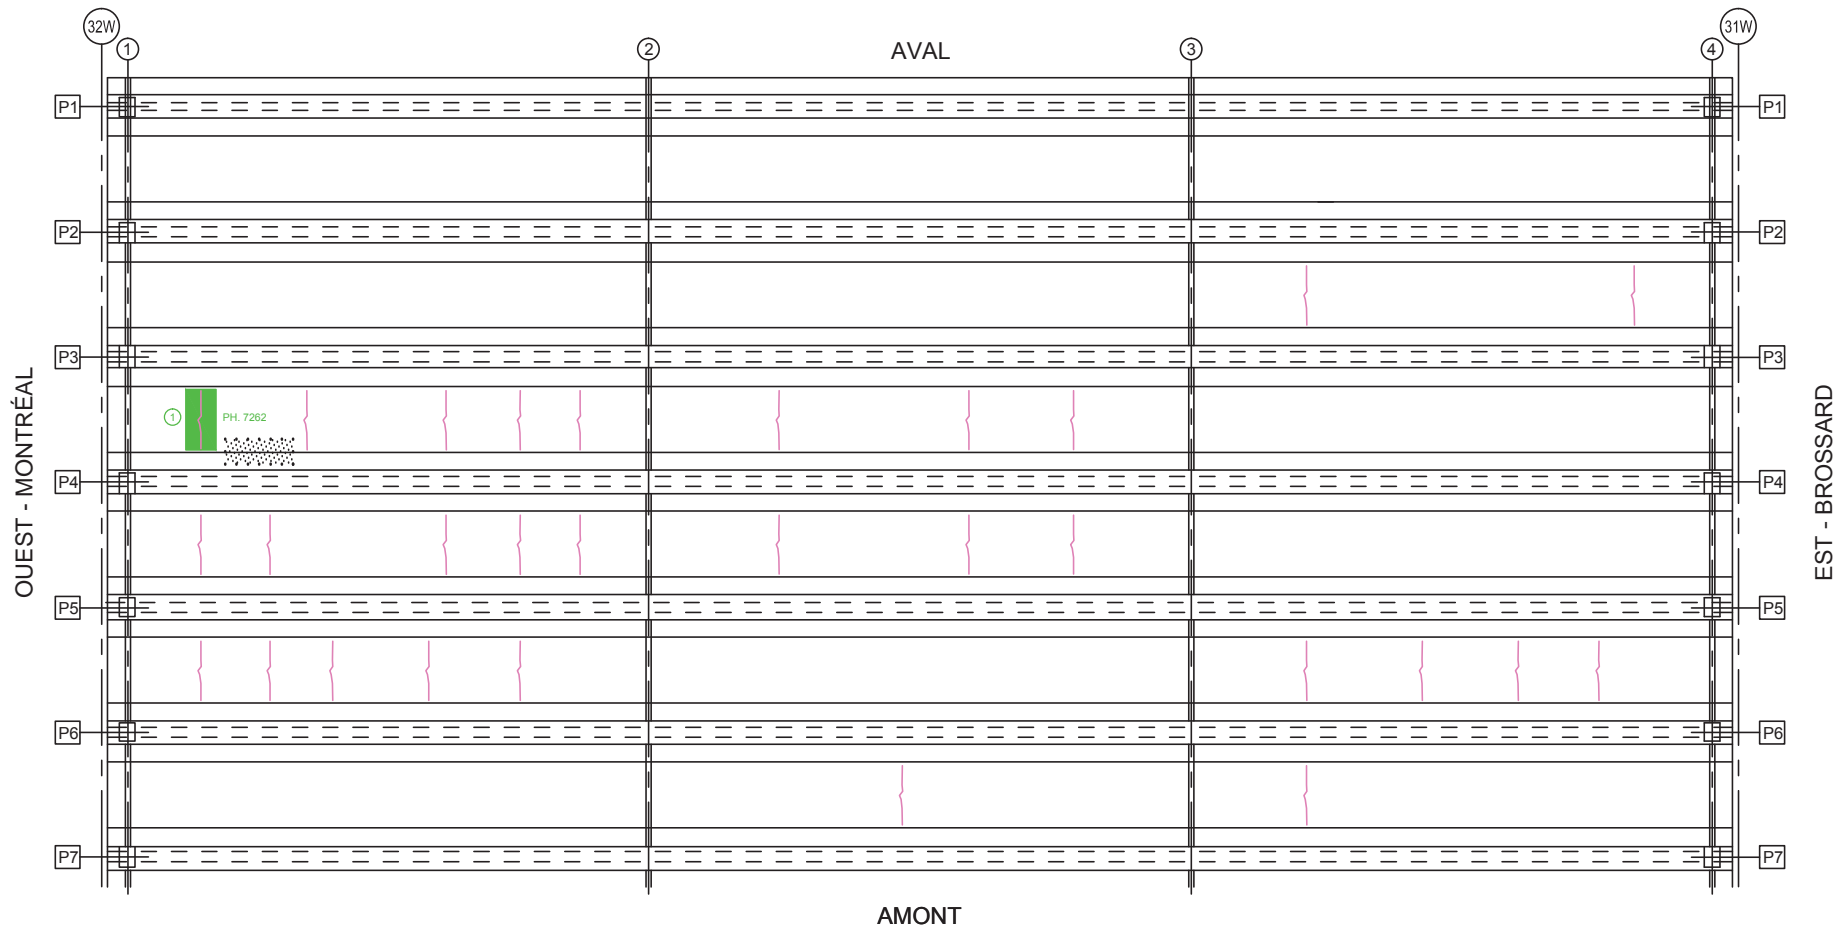
Commentaire(s):  
 1. DEL 1000x2000

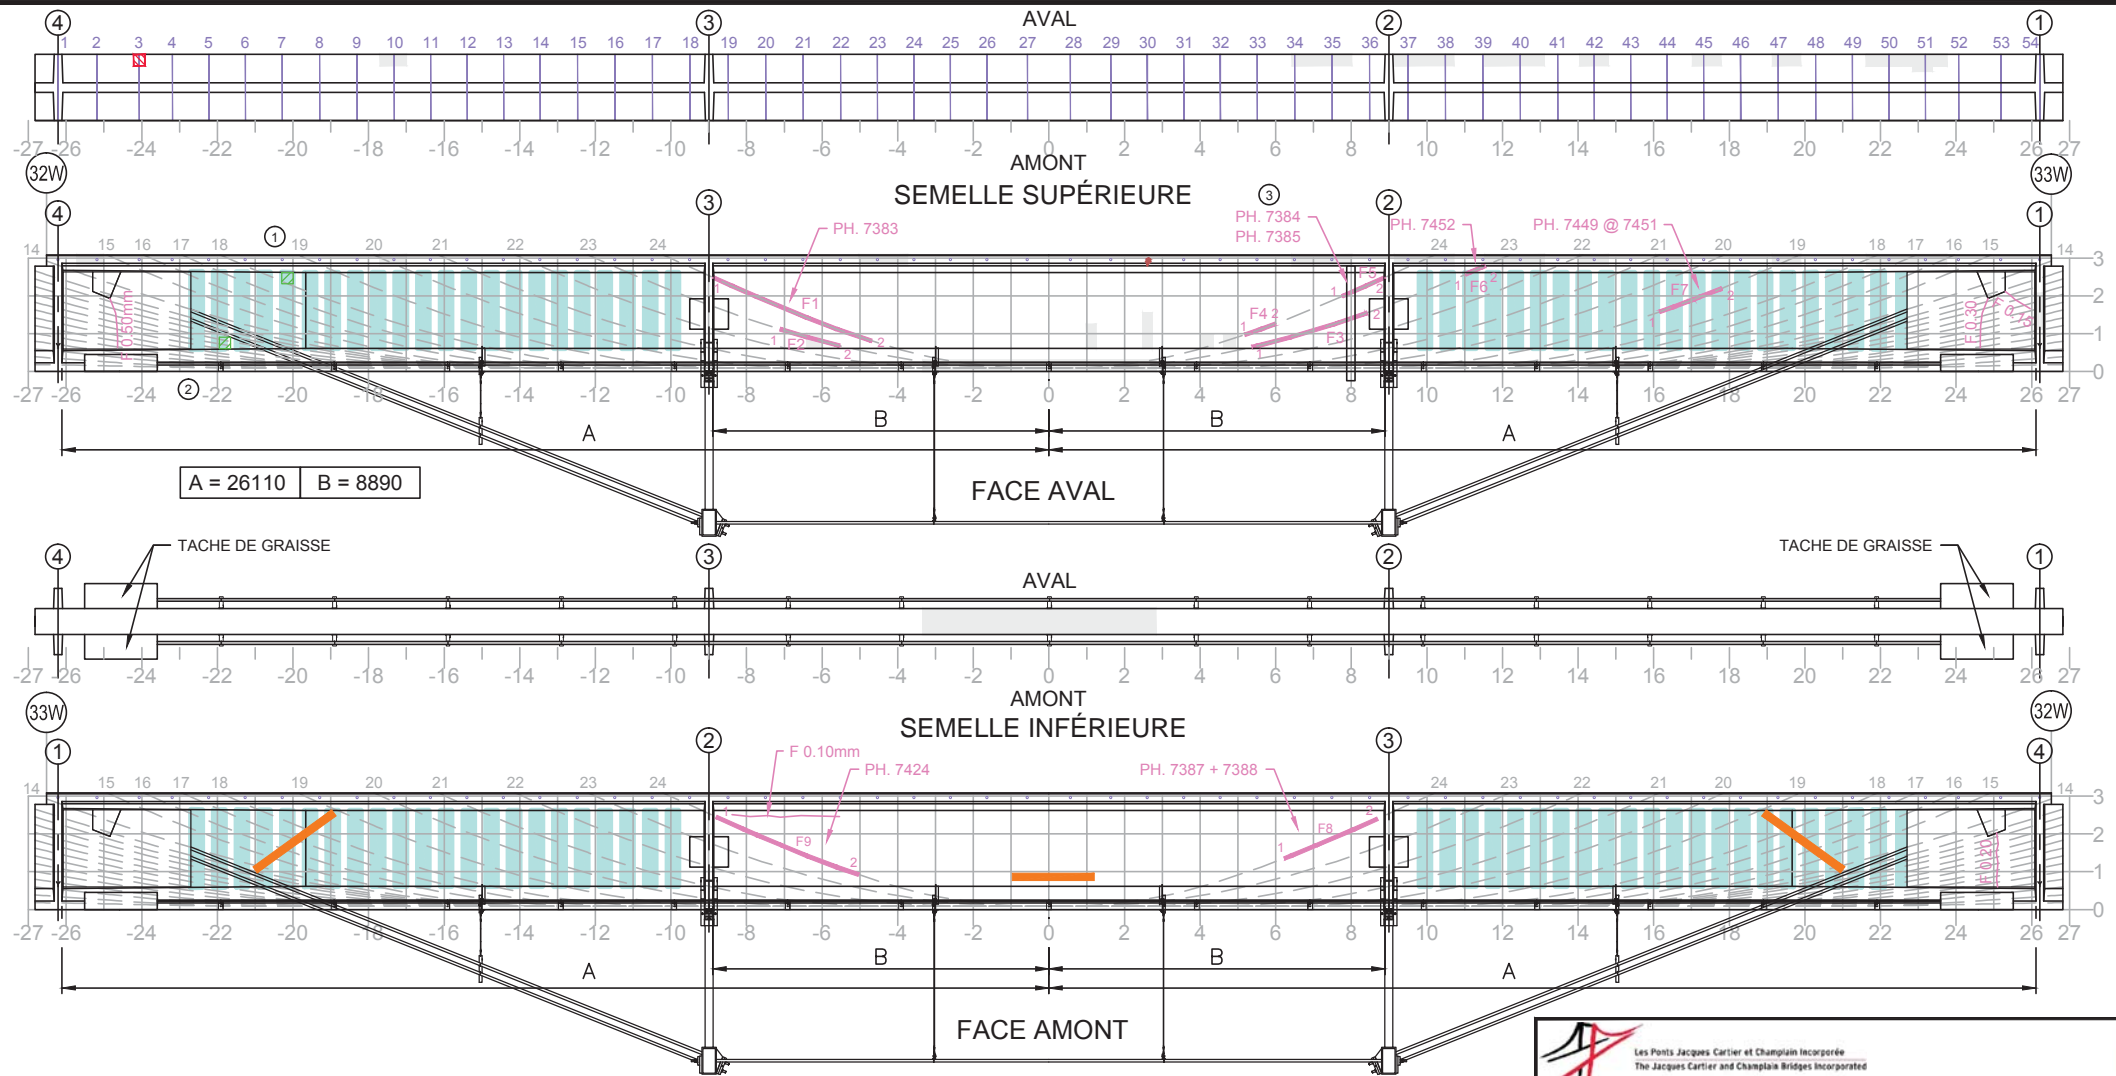
- Commentaire(s):
- 1- DESAGREGATION MOYENNE DU BÉTON DE L'ÉPAULEMENT TYP.
  - 2- ECL + AVC 3400x350
  - 3- GARNITURE: ACCUMULATION DE DÉBRIS TYP.
  - 4- PROFILÉS: CORROSION MOYENNE @ IMPORTANTE
  - 5- DEL+TR+F LONGITUDINAL LARGE 1000x600
- 
- CEC=1, ÉCLATEMENT AVEC ARMATURES VISIBLES CORRODÉES SUR 60% DE LA SURFACE AFFECTANT LA CAPACITÉ DU PLATELAGE À SUPPORTER ET À DISTRIBUER LES CHARGES DE FAÇON TRÈS IMPORTANTE;
- GARNITURE DÉCHIRÉE SUR 70% DE SA LONGUEUR AFFECTANT L'ÉTANCHÉITÉ DE FAÇON TRÈS IMPORTANTE;

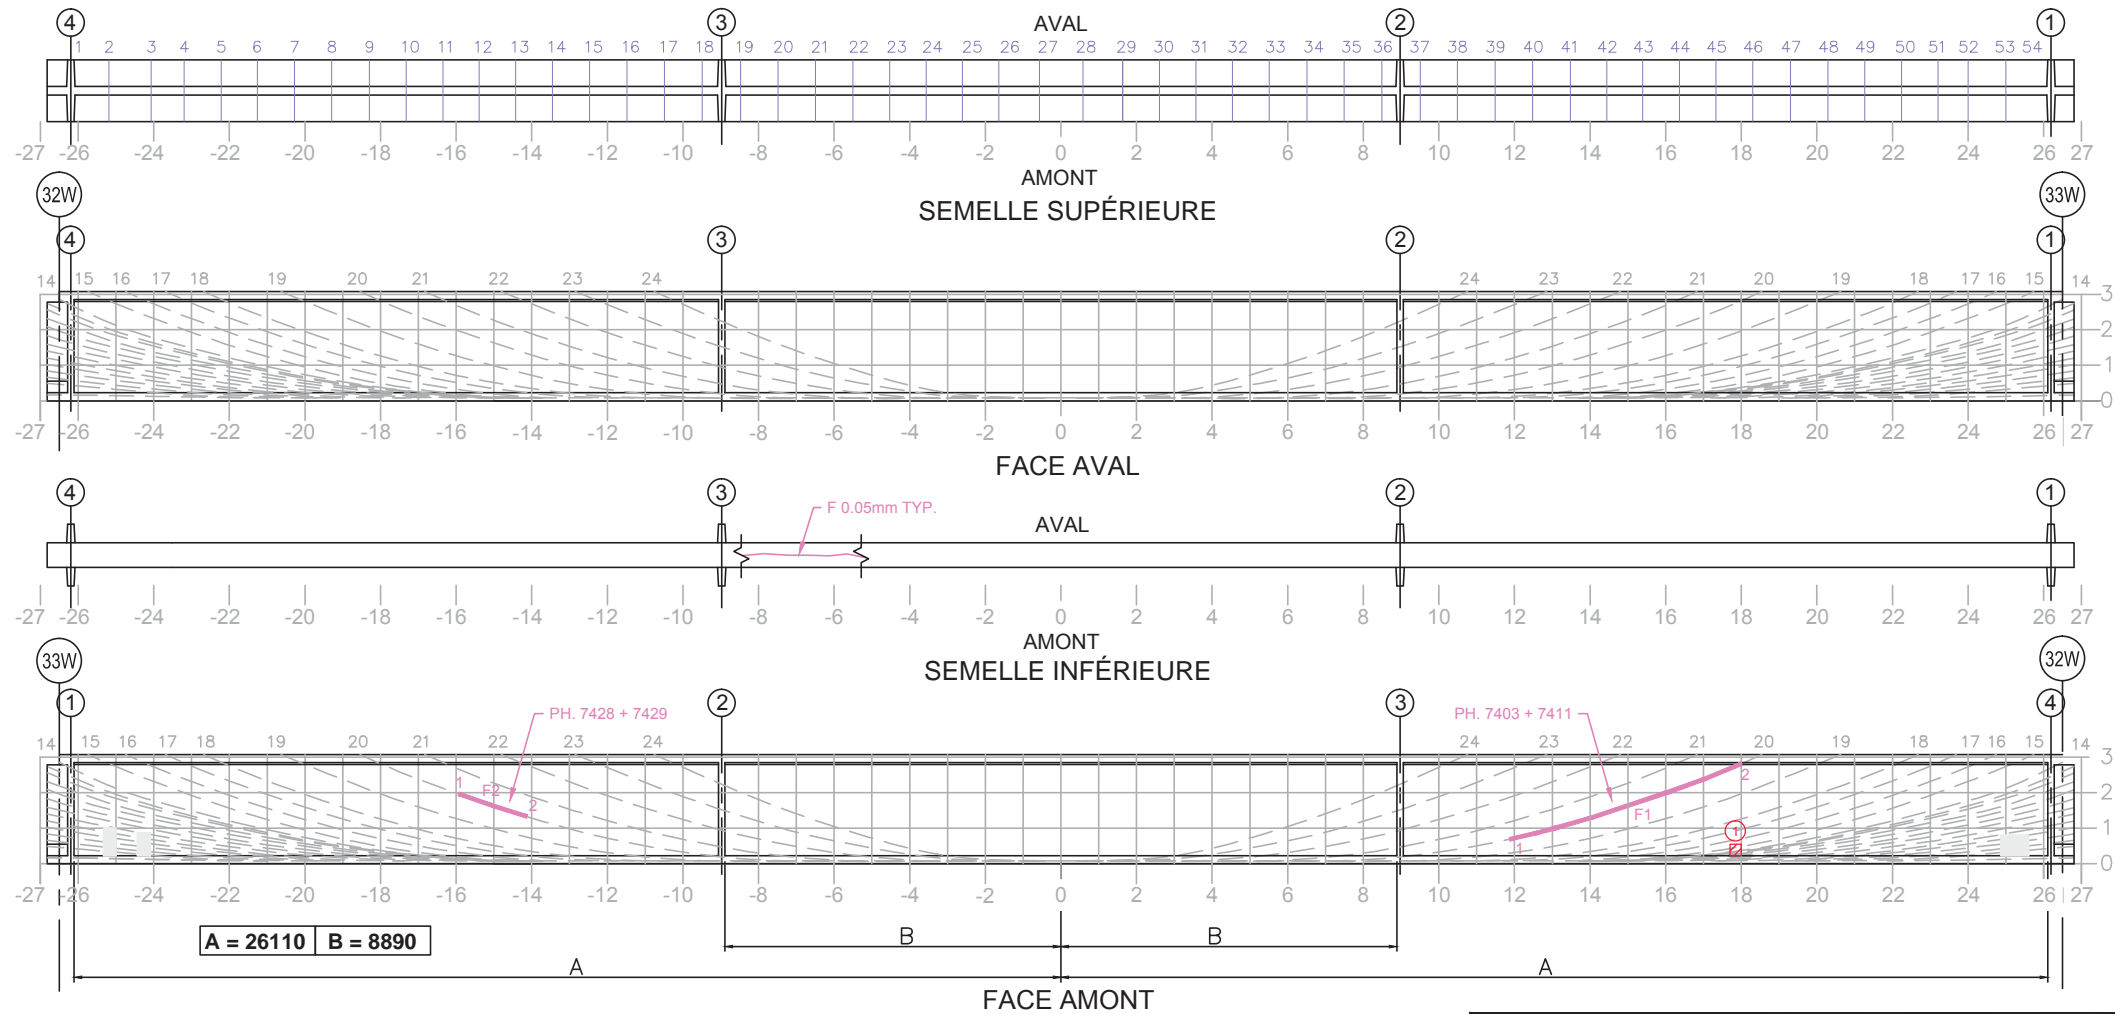
Commentaire(s):  
 1. ECL + AVC 300x300

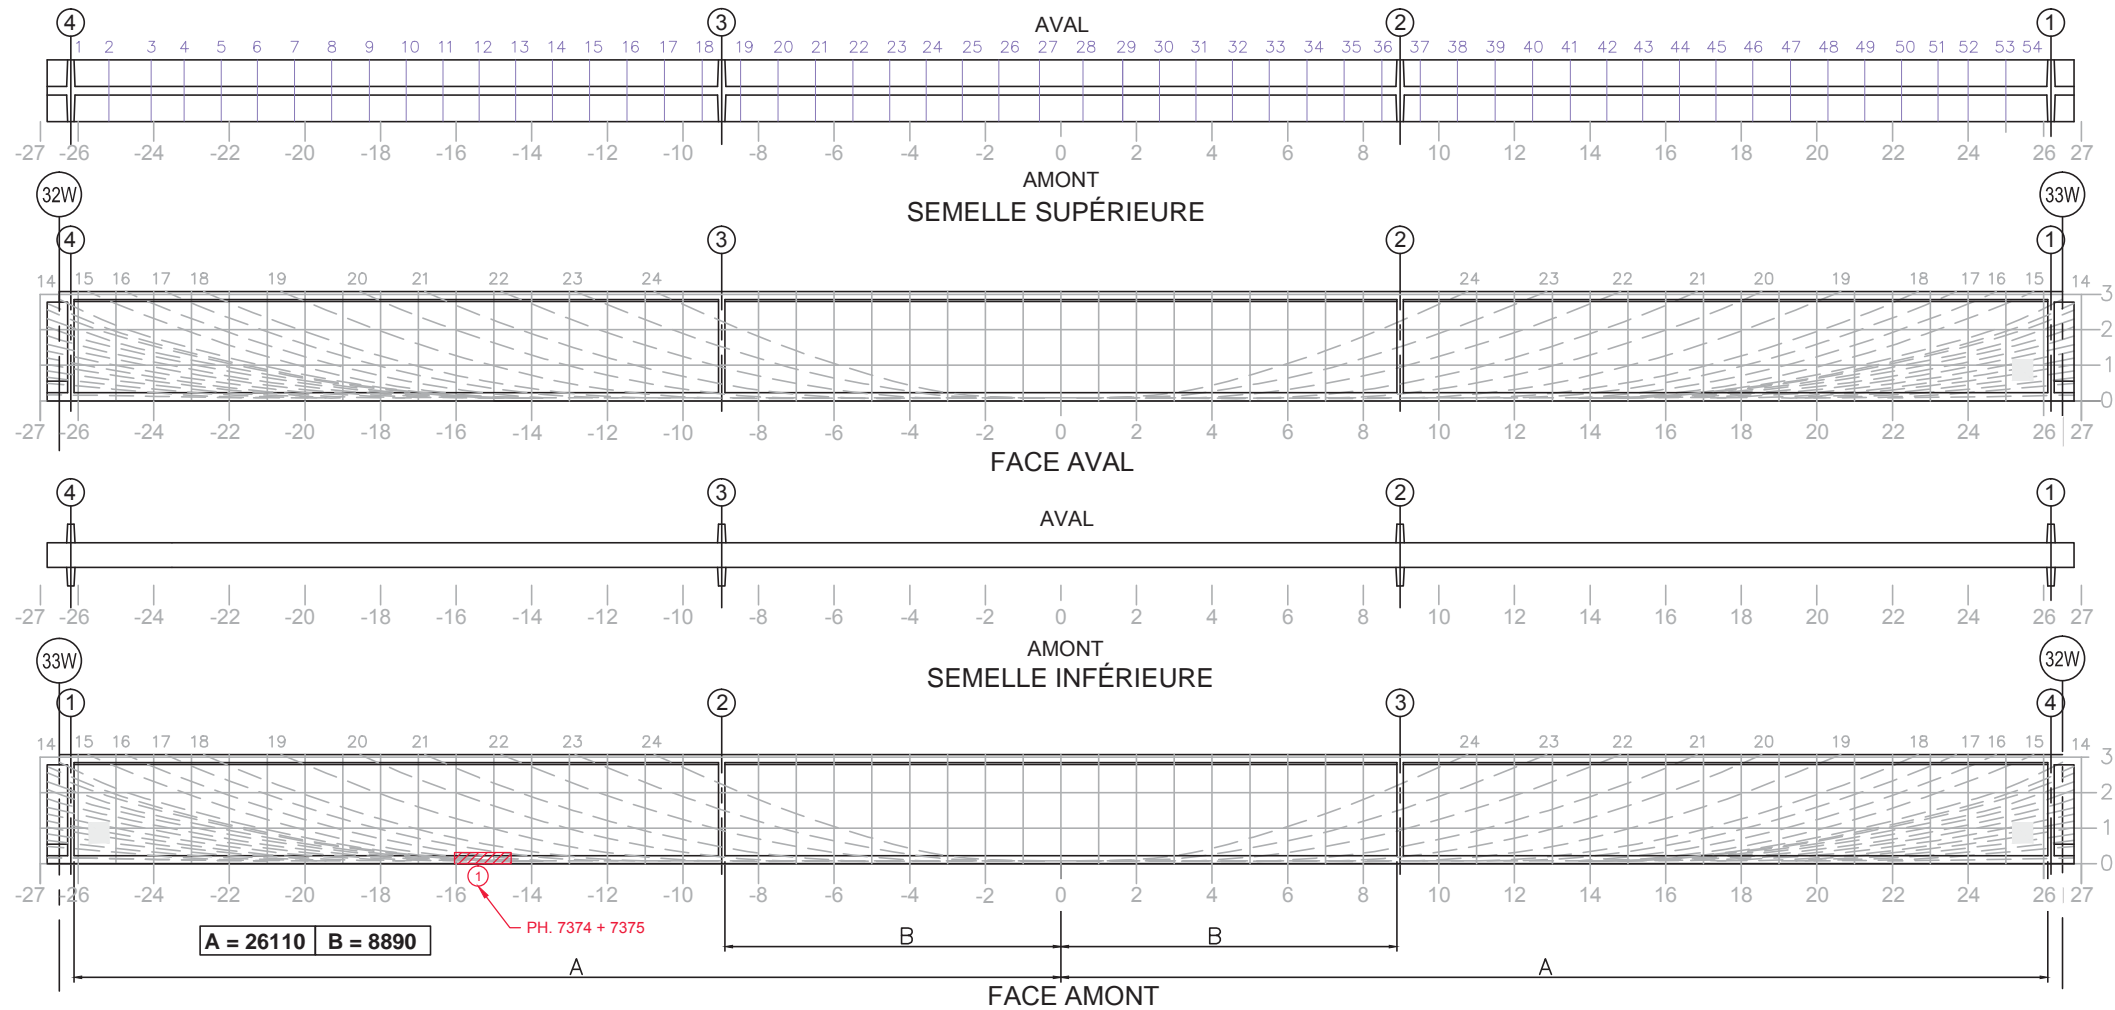
Commentaire(s):  
 1. DEL + ECL + AVC 300x1500

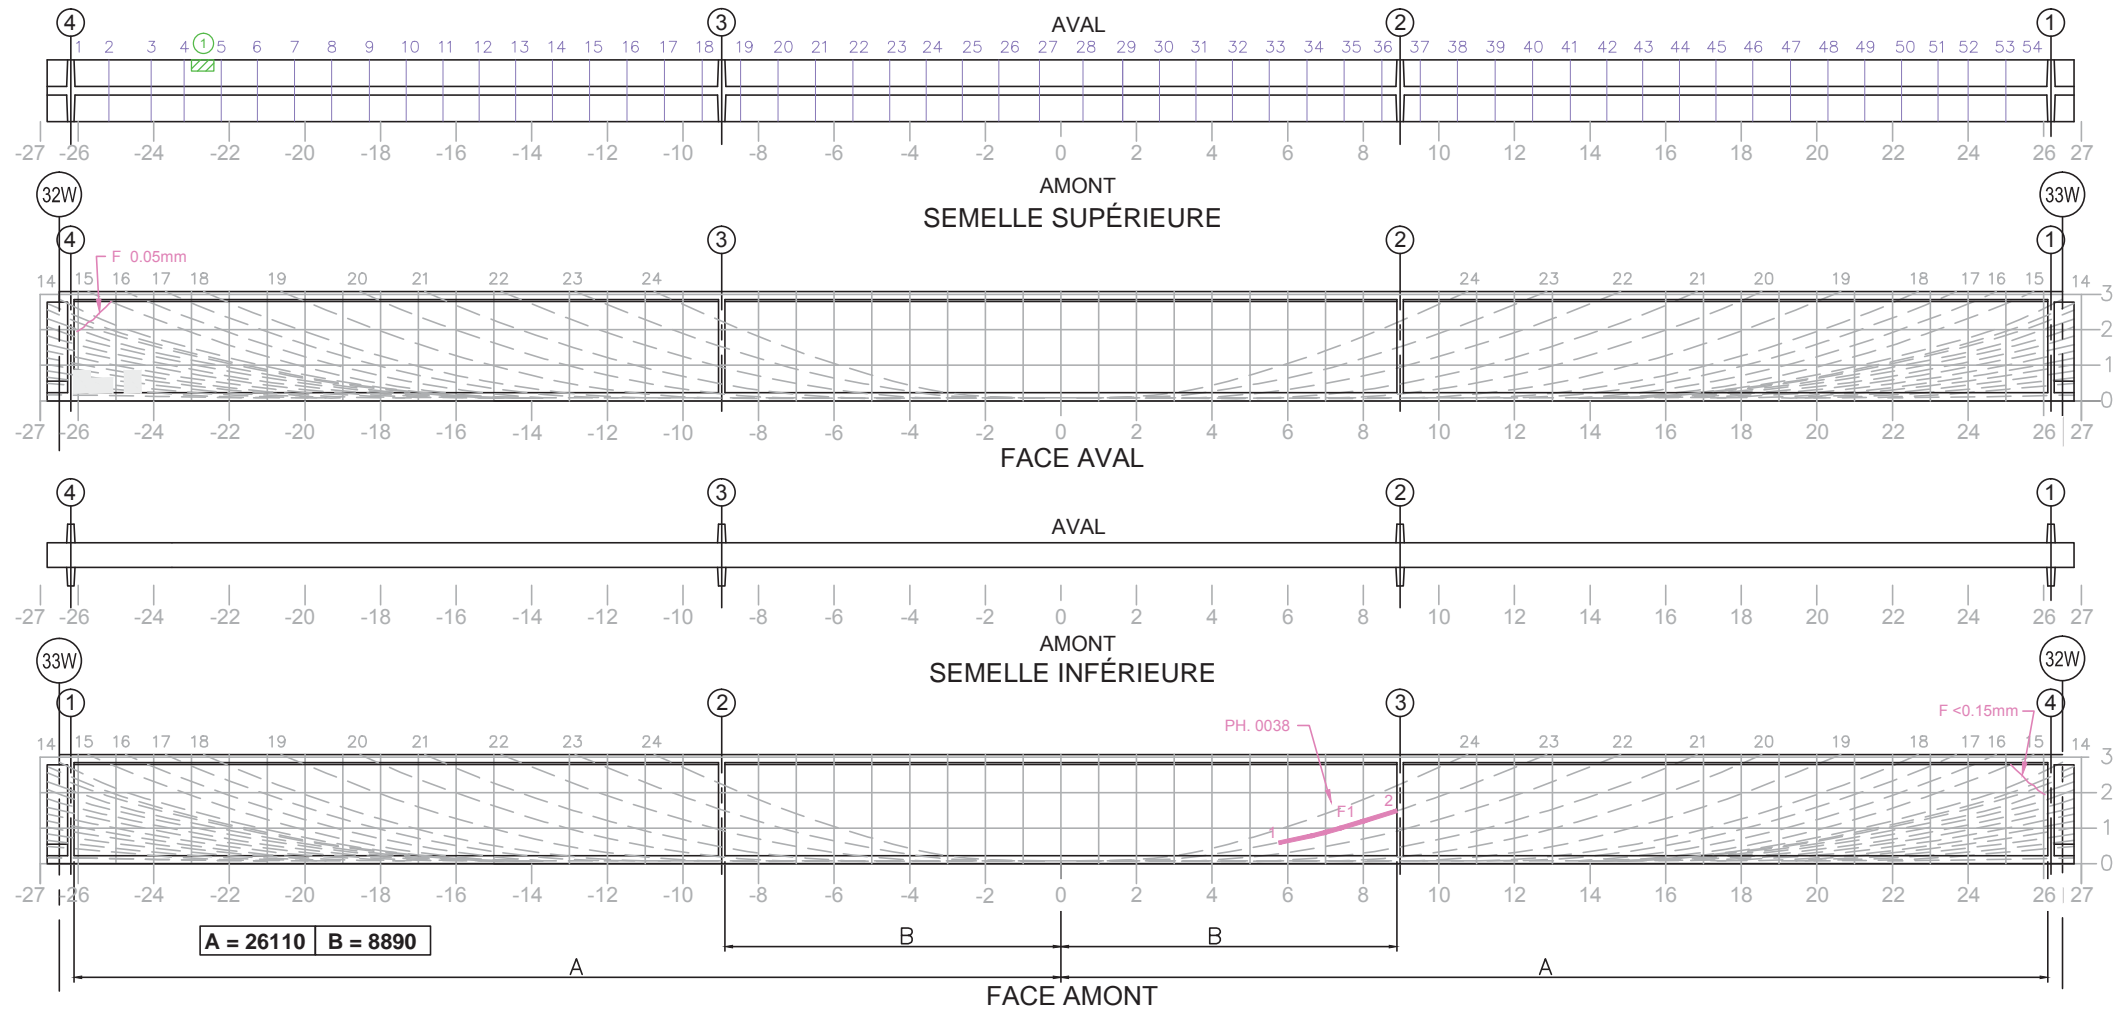
Commentaire(s):  
 1. DEL 300x600

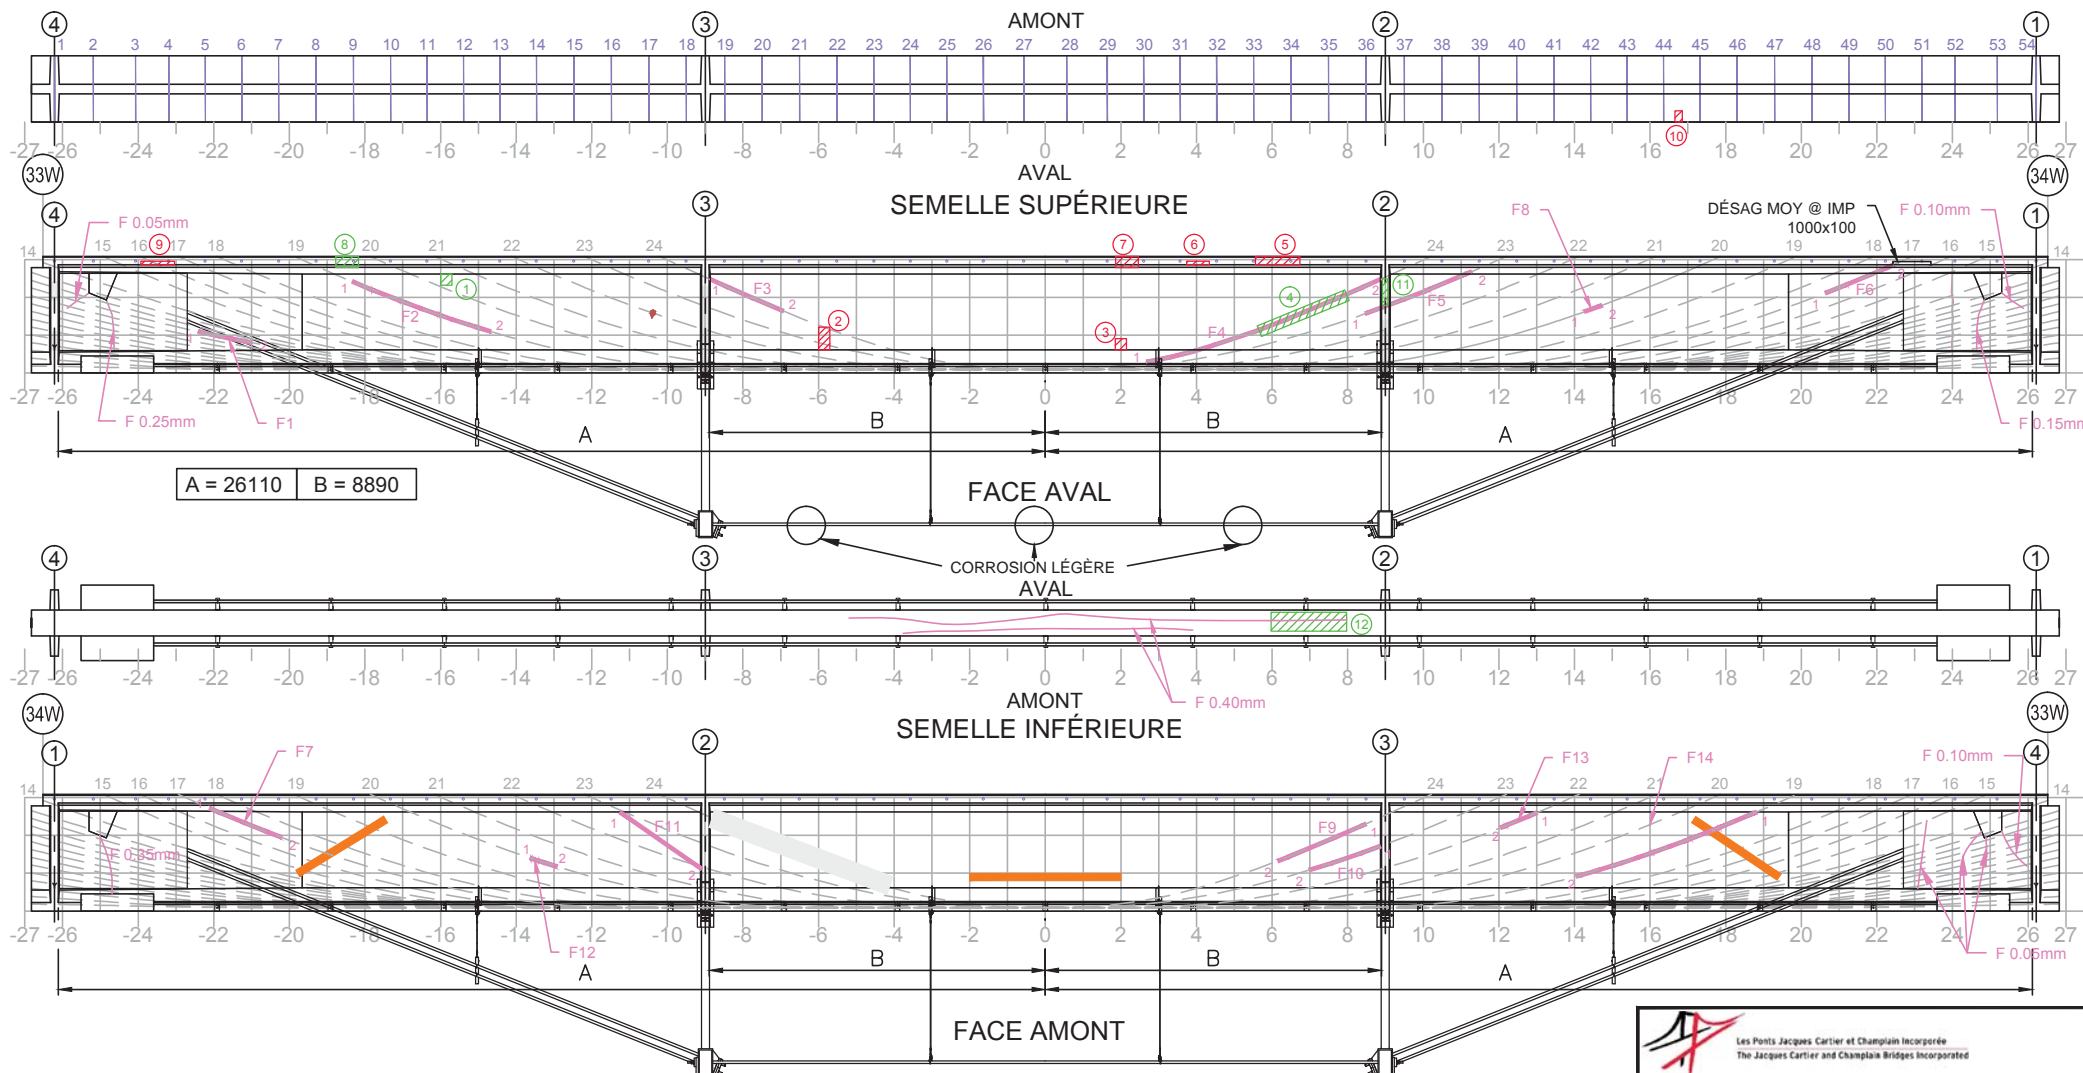
- CEC=1, DÉLAMINAGE ET ÉCLATEMENT AVEC ARMATURES VISIBLES CORRODÉES SUR 50% DE LA SURFACE AFFECTANT LA CAPACITÉ DU PLATELAGE À SUPPORTER ET À DISTRIBUER LES CHARGES DE FAÇON TRÈS IMPORTANTE;

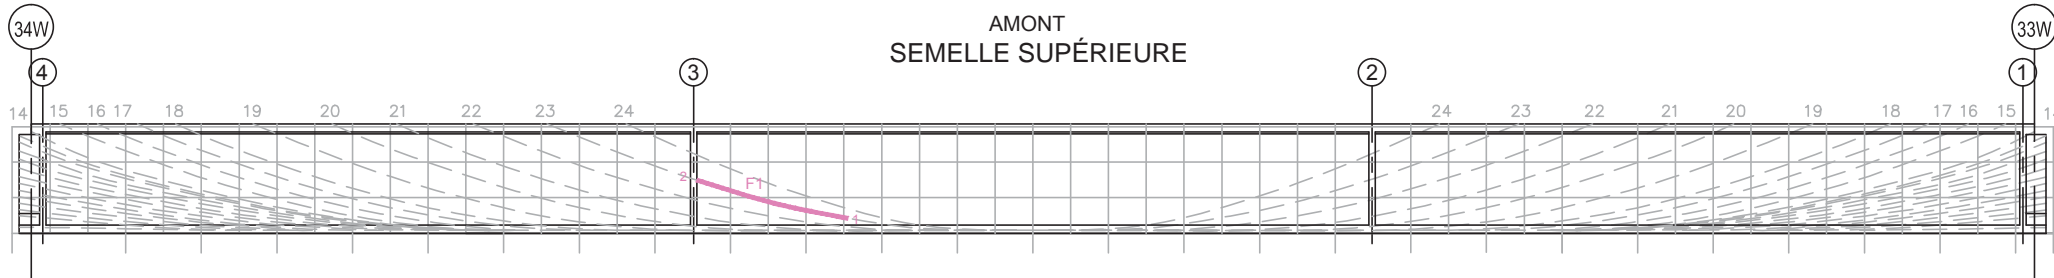
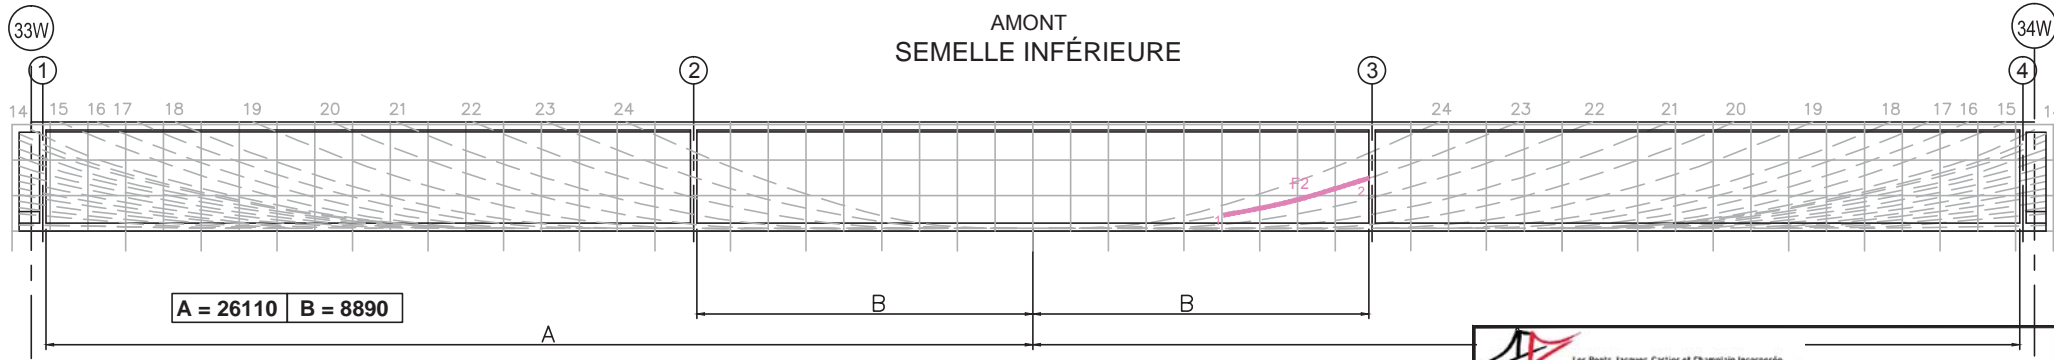
Commentaire(s):  
 1. ECL Ø100

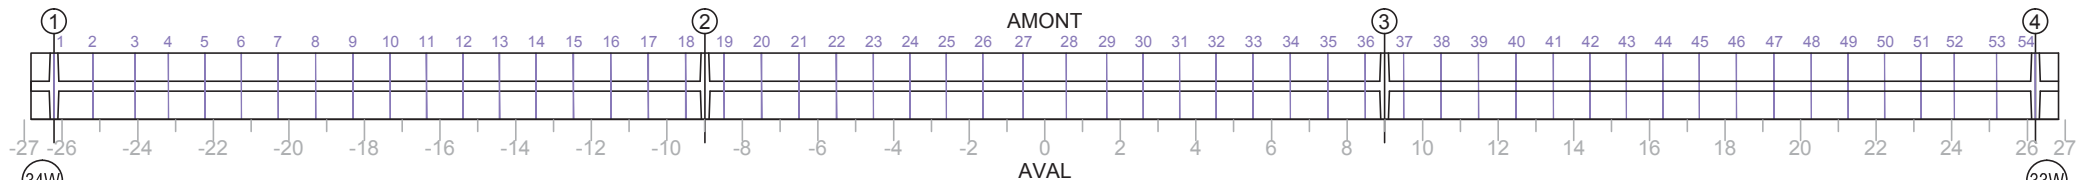
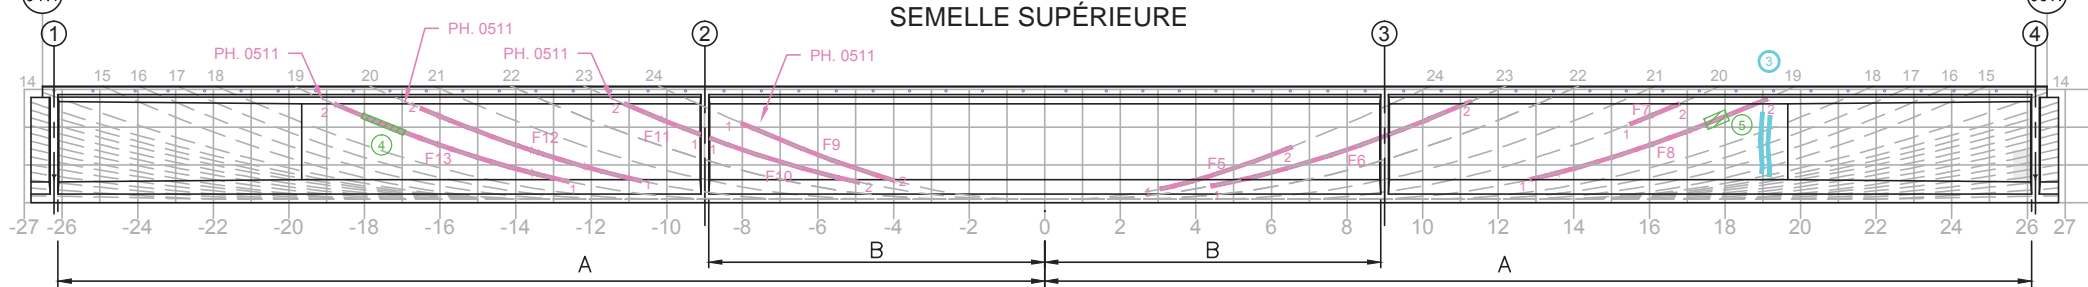
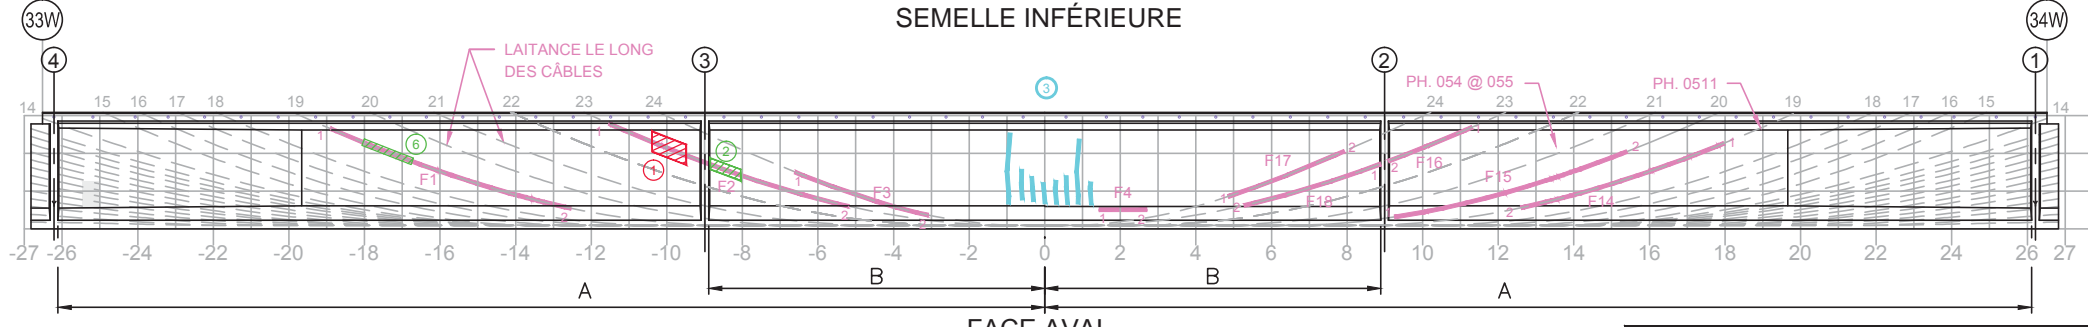
- Commentaire(s):
1. DEL + ECL + TVC 1300x1500 avec une perte de section  $\square 30$ .
  2. DEL 800x300
  3. Défaut superficiel du béton
  4. DEL 1200x150
  5. DEL 600x300
  6. DEL 1400x180

CECPOUTRE BASÉE SUR L'INSPECTION ET L'ÉVALUATION DE L'INGÉNIEUR SELON LES PROBABILITÉS DE DÉTÉRIORATION; MINIMUM DE 5 CÂBLES AFFECTÉS PAR LA CORROSION.

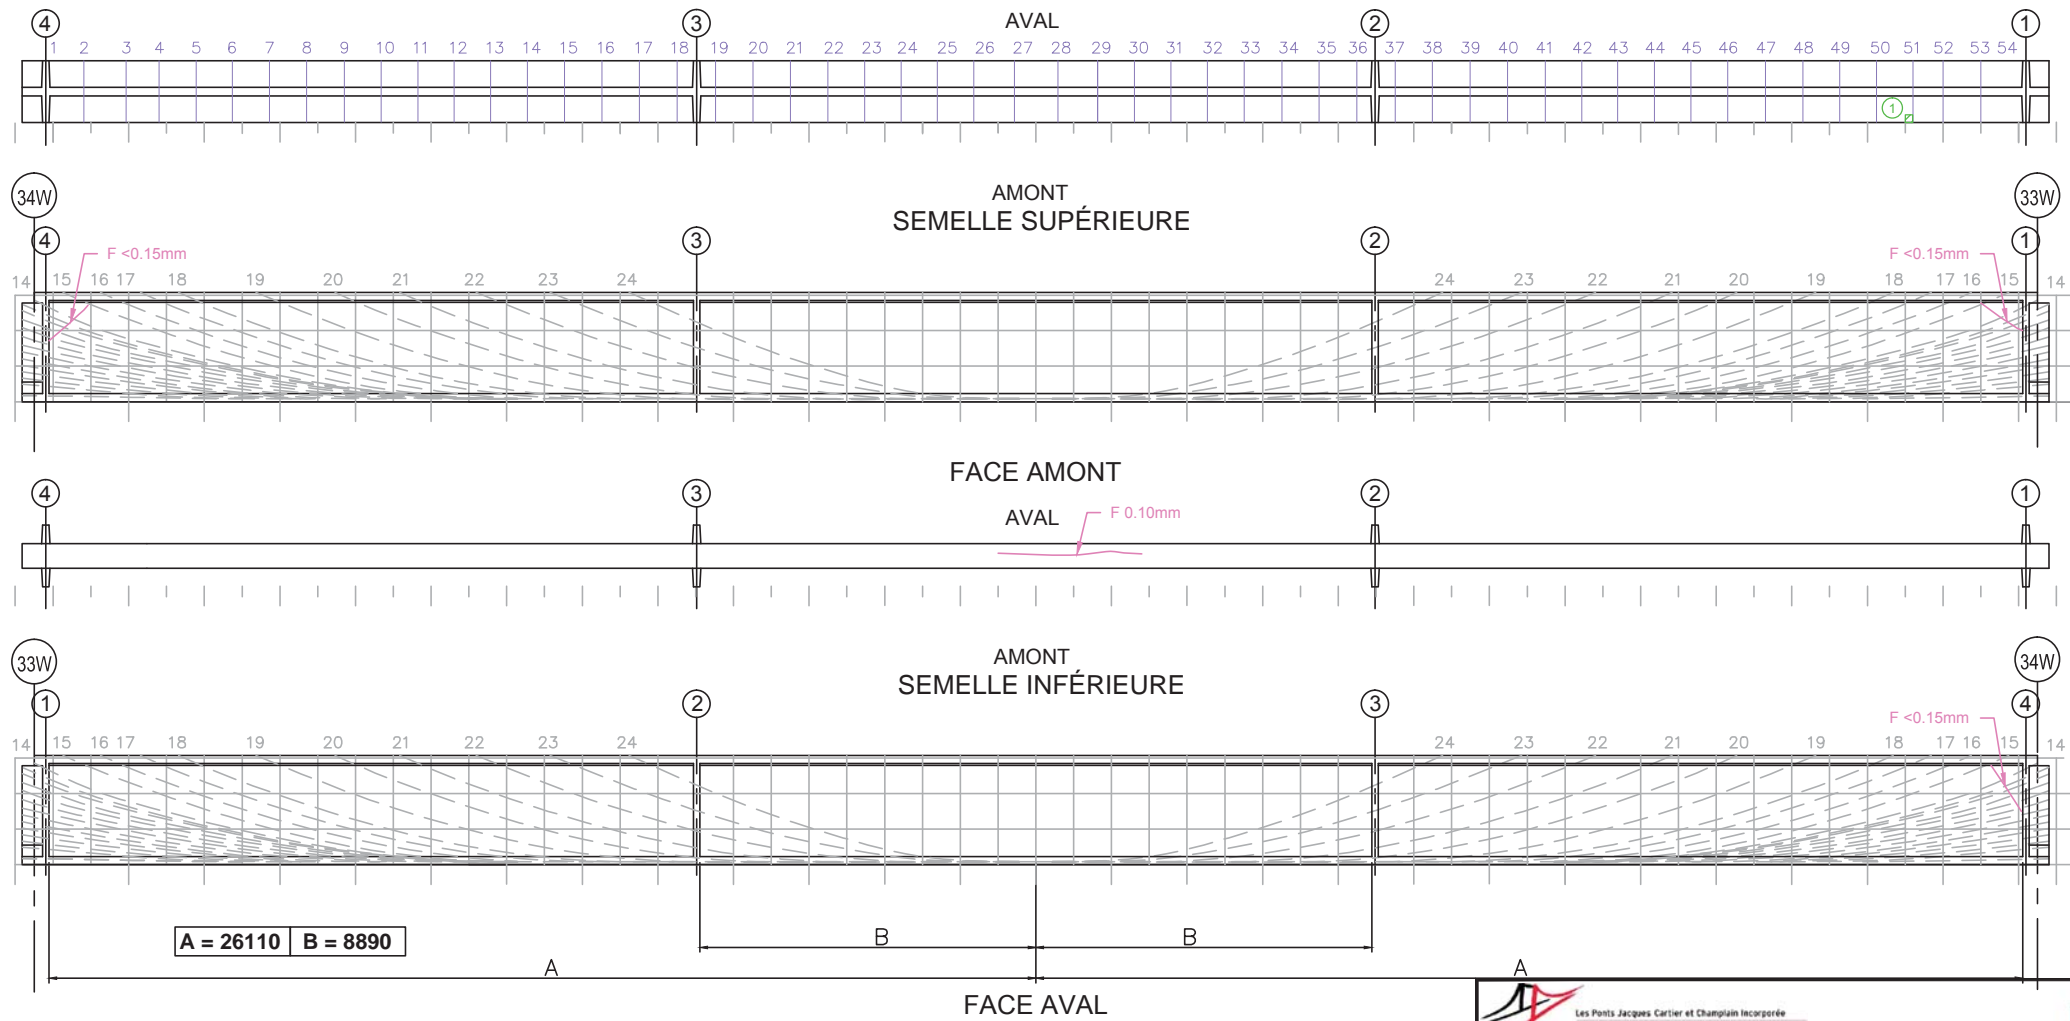
Commentaire(s):  
 1. DEL Ø200

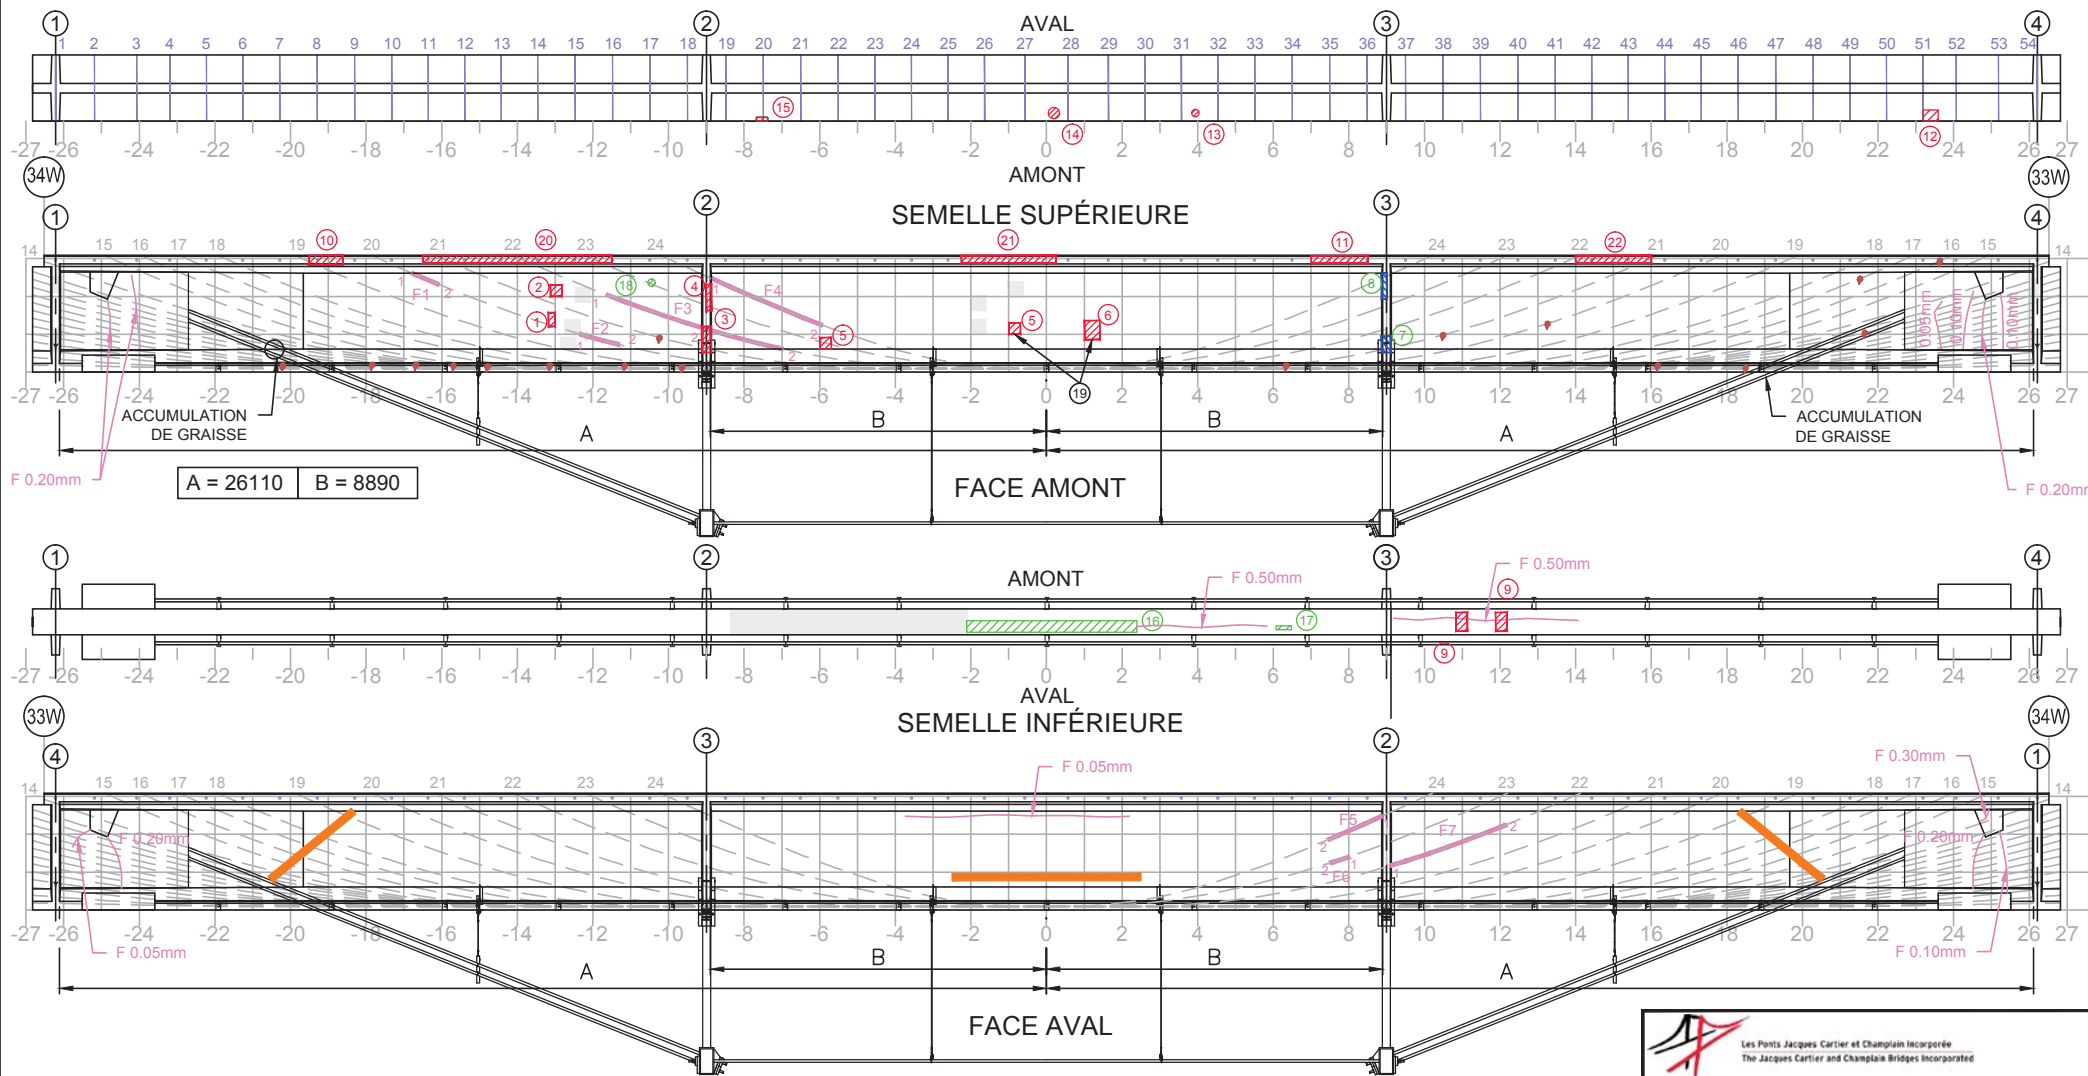
- Commentaire(s):
1. ECL + AVC 250x300
  2. ECL + AVC 150x300
  3. DEL + ECL + AVC 200x600
  4. ECL + ECL + AVC 200x900
  5. ECL + AVC 300x300
  6. ECL + AVC 400x500
  7. ECL + AVC 200x300
  8. ECL + AVC 100x100
  9. ECL + AVC 150x300. ÉTRIERS APPARENTS
  10. ECL + AVC 900x250
  11. ECL + AVC 1500x200
  12. ECL + AVC 400x300
  13. ECL + AVC Ø200
  14. ECL + AVC Ø300
  15. ECL + AVC 300x100
  16. DEL 4500x300
  17. DEL 400x100
  18. DEL Ø200
  19. AVC
  20. DEL + ECL + AVC + TR 500x200
  21. DEL + ECL + AVC + TR 2500x200
  22. DEL + ECL + AVC + TR 2000x200

CEC = 2, POUTRE BASÉE SUR L'INSPECTION ET L'ÉVALUATION DE L'INGÉNIEUR SELON LES PROBABILITÉS DE DÉTERIORATION: MINIMUM DE 4 CÂBLES AFFECTÉS PAR LA CORROSION.
