# Pont Champlain Inspections générales et détaillées des sections 5 et 7 (2014)

## Volume 2

N/Réf. : P-0006797 | M03474

Volume 2 – Chapitre 3 : Fiches d'inspections détaillées

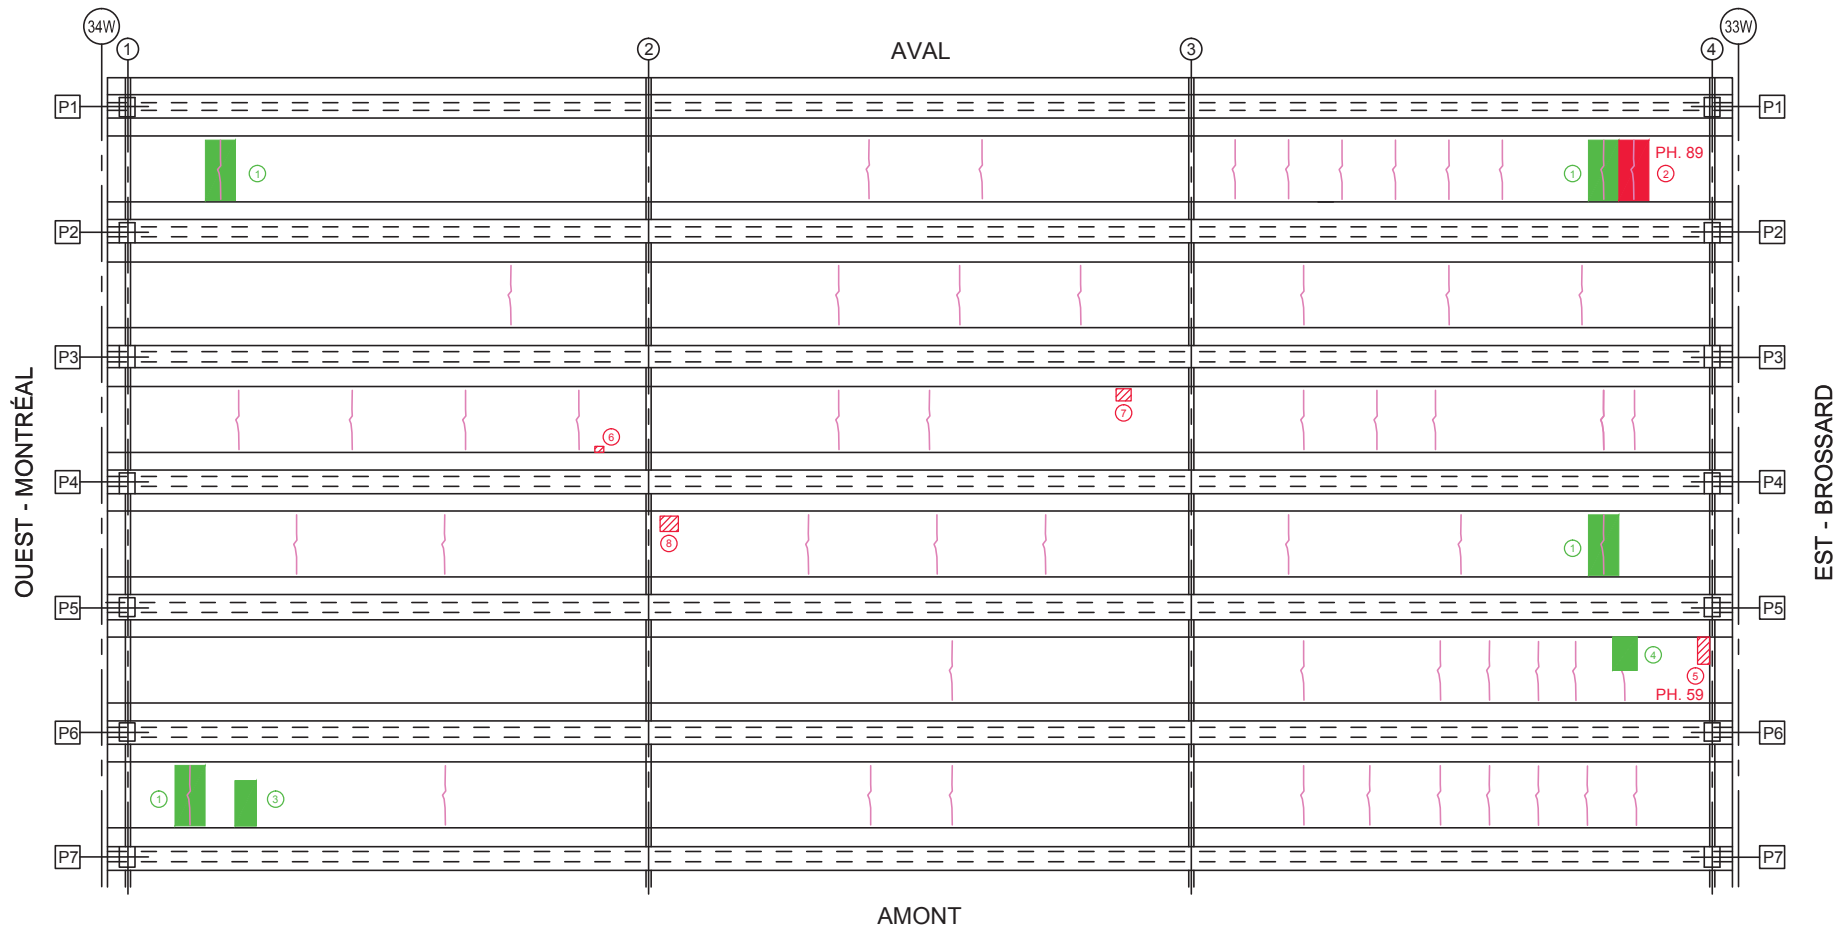
- Commentaire(s):
1. DEL 1000x2000
  2. ECL + DEL 1000x2000
  3. DEL 700x1500
  4. DEL 800x1100
  5. ECL + AVC 400x900
  6. ECL + AVC 300x200
  7. ECL 500x400
  8. ECL 600x500
- CÔTÉS EXTÉRIEURS: DÉFAUTS ET REMARQUES SUR LES FICHES PI ET P7  
 - CEC = 1: EXTRÉMITÉS EST ET OUEST, HYPOTHÈSE DE PLUS DE 1,5 CÂBLES PERDUS DANS UN INTERVALLE DE 6 M.

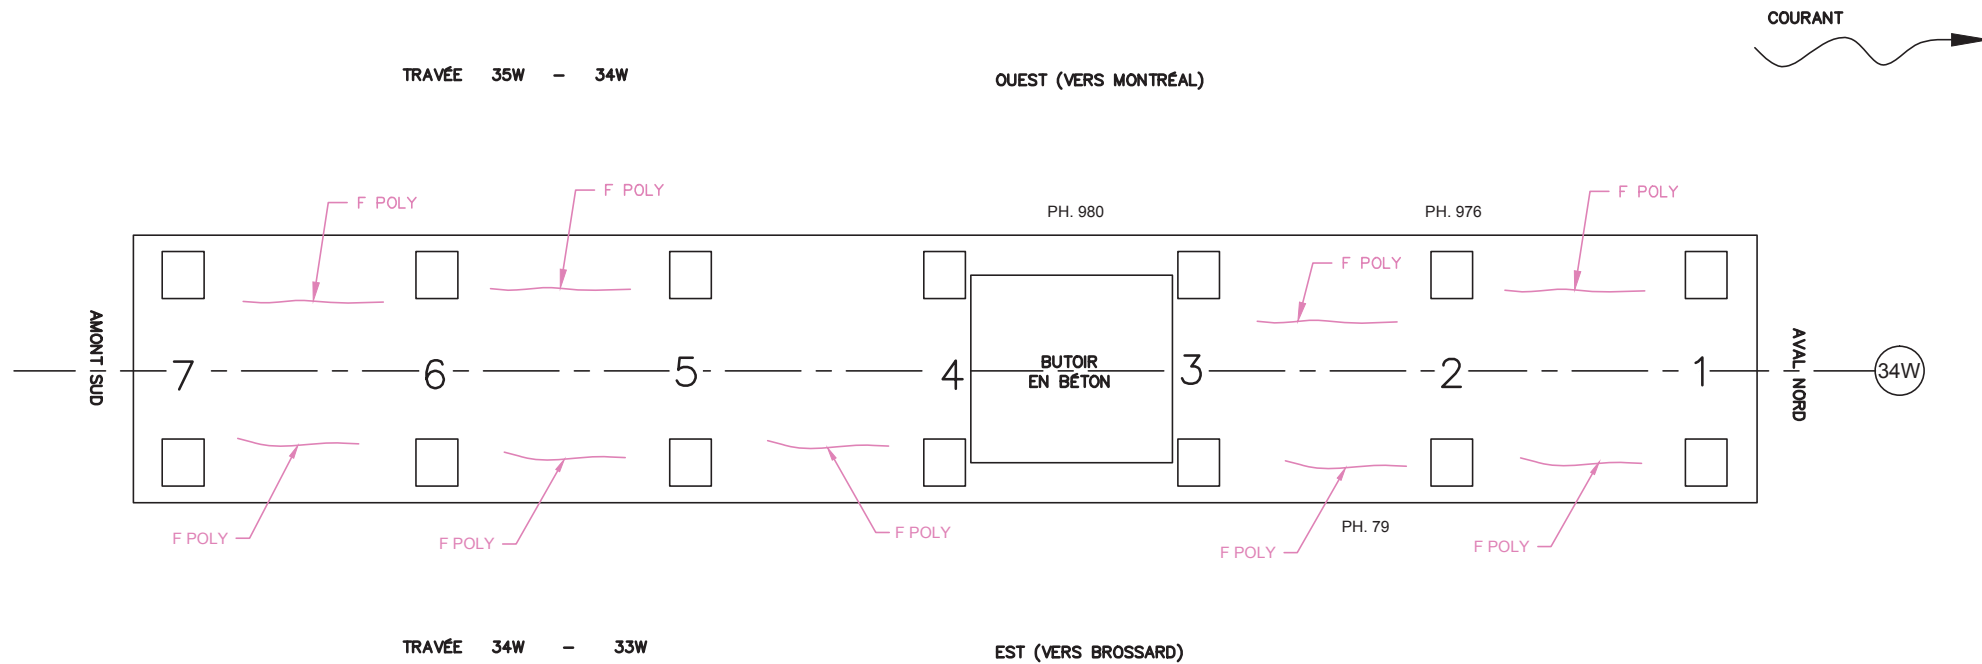
Élément: **PLATELAGE(DESSOUS)**

-BUTOIR ET ASSISE : INSPECTION GÉNÉRALE.

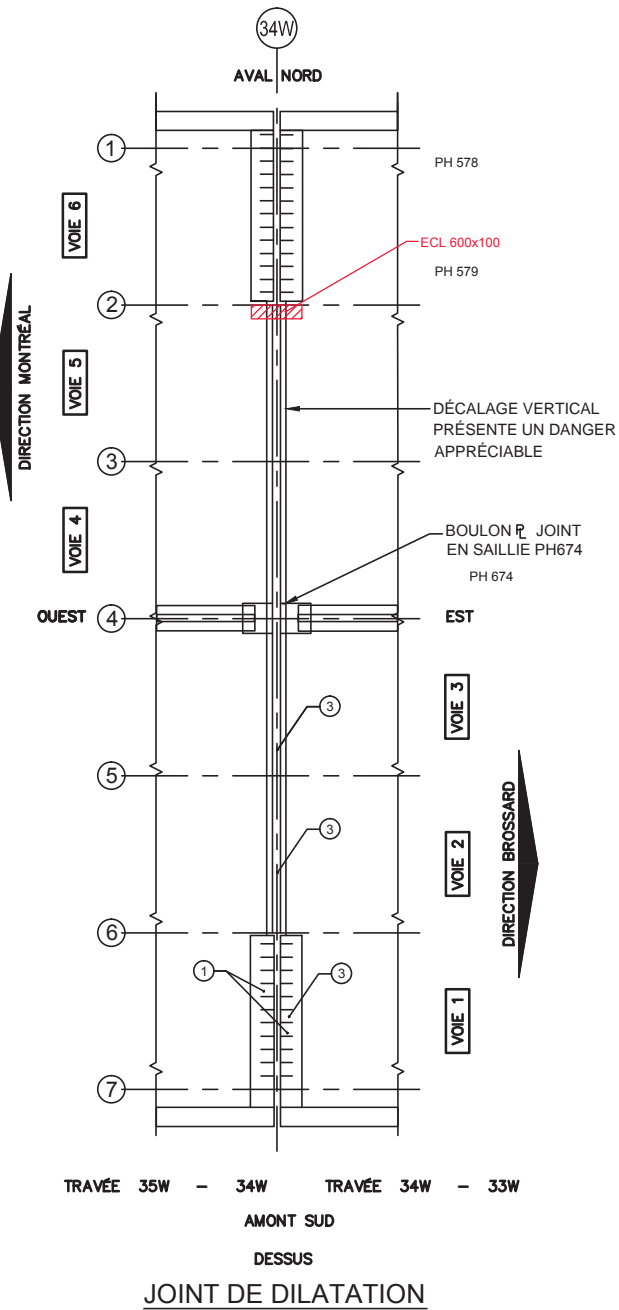
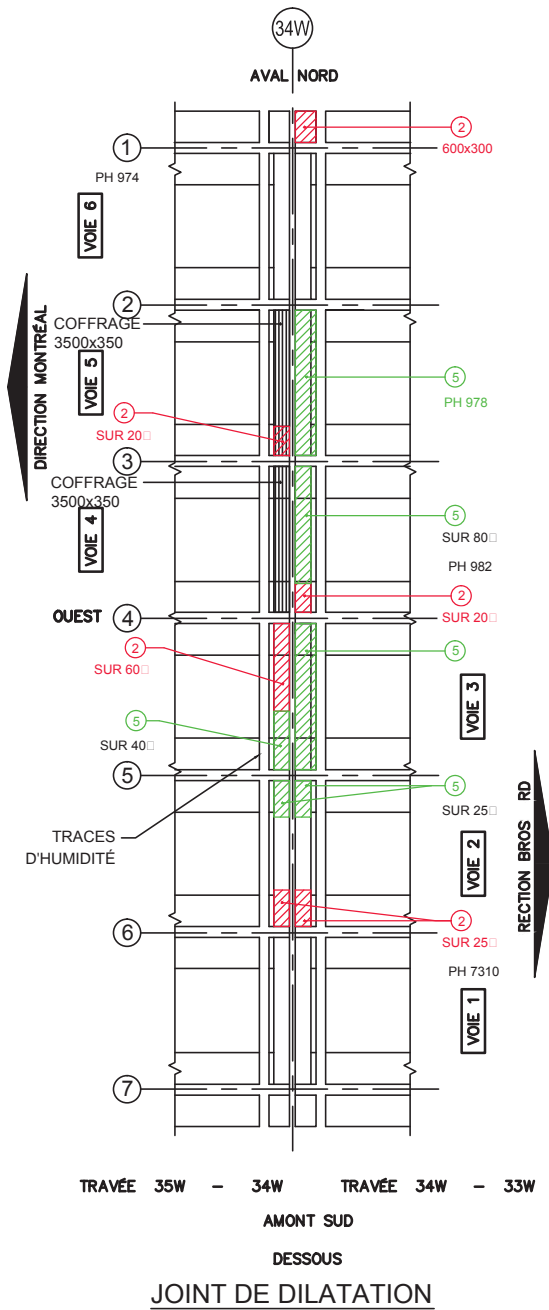
- 1- Désagrégation moyenne du béton de l'épaulement typ.
  - 2- ECL + AVC 3400x350
  - 3- Garniture: accumulation de débris typ.
  - 5- DEL+TR+F LONGITUDINAL LARGE 3400x350
- CEC=1 DÉLAMINAGE, ÉCLATEMENT AVEC ARMATURES VISIBLES CORRODÉES ET  
 Désagrégation très importante sur 65% de la surface affectant la capacité  
 du platelage à supporter et à distribuer les charges de façon très importante

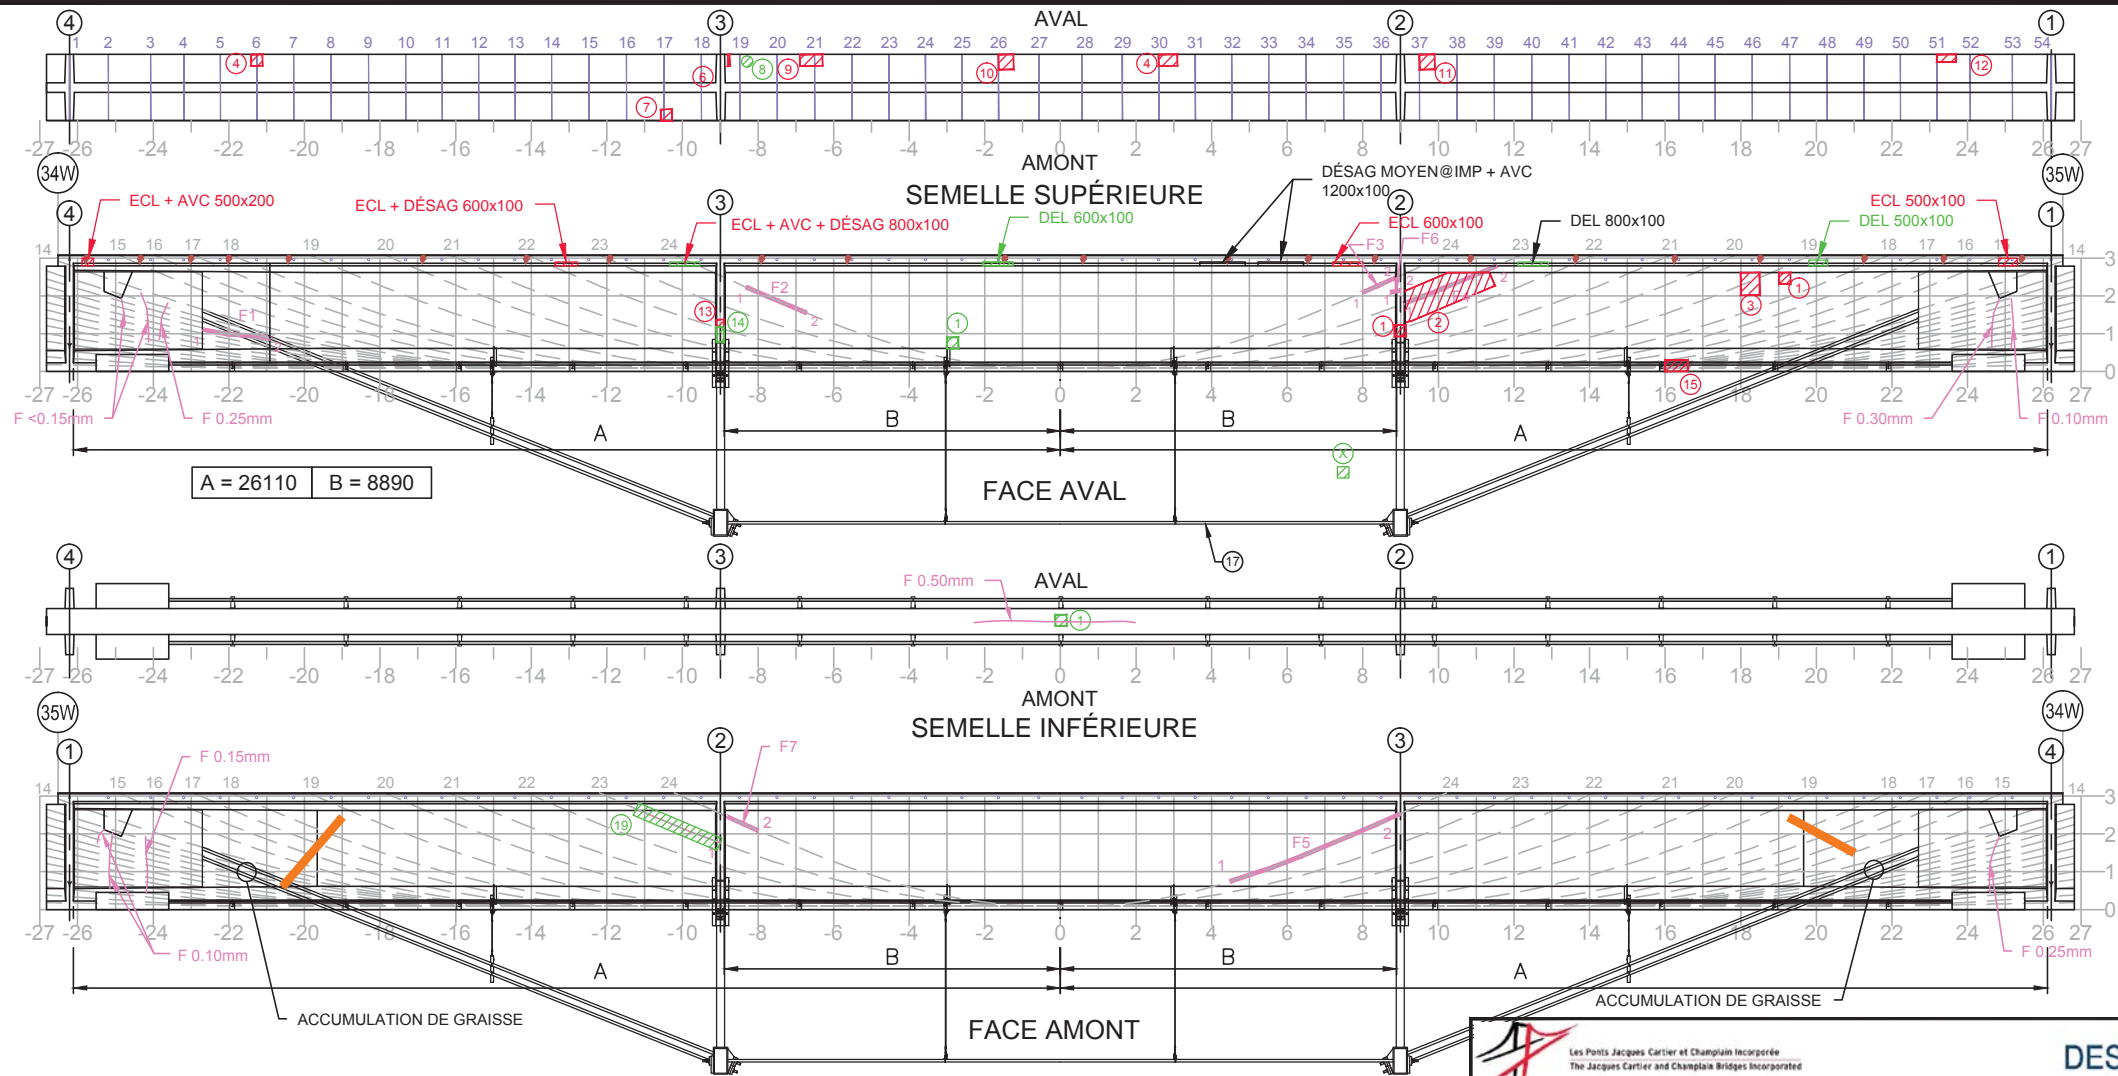
| 1. DEL 300x300 | 9. DEL 600x300 | 17. JOINT FISSURÉ ET ACC. DE GRAISSE (PH. 972) |

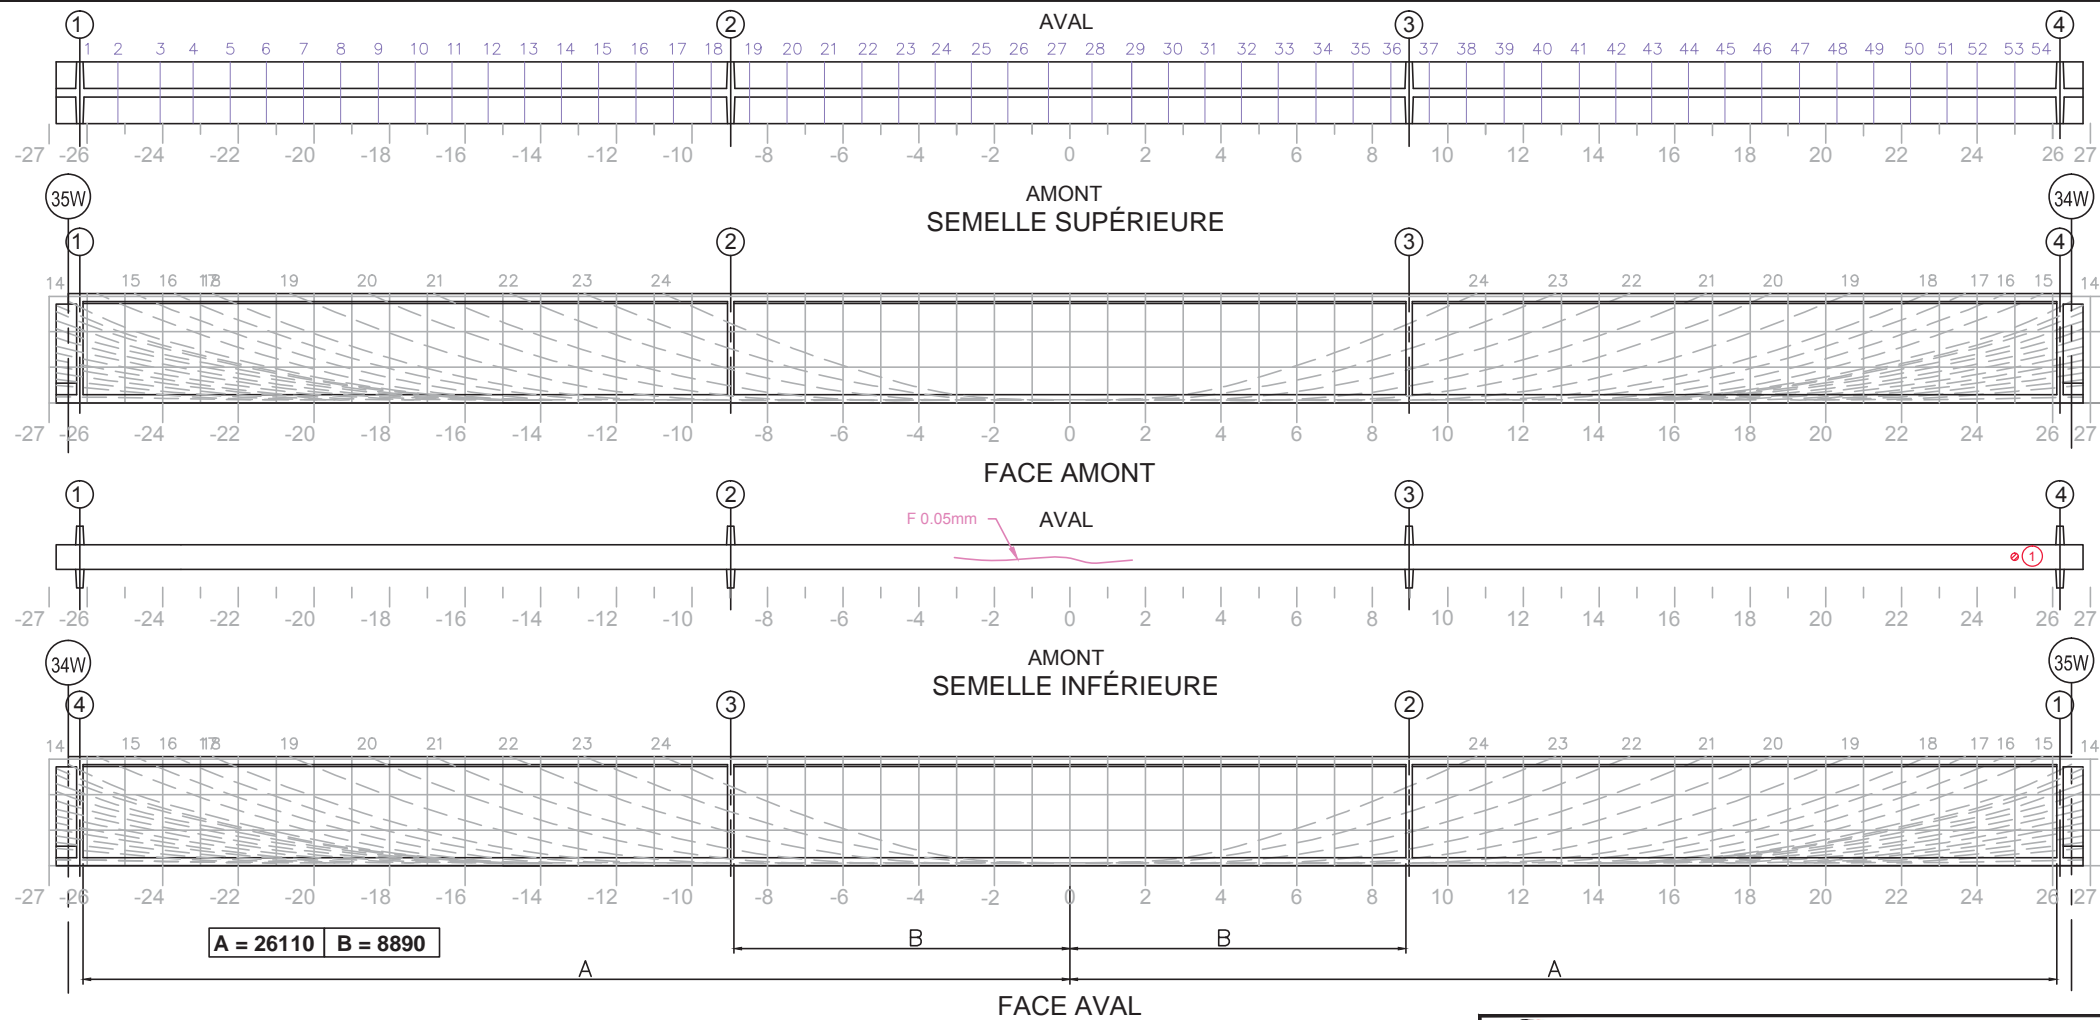
Élément: POUTRE P1

Commentaire(s):  
 1. ECL Ø100

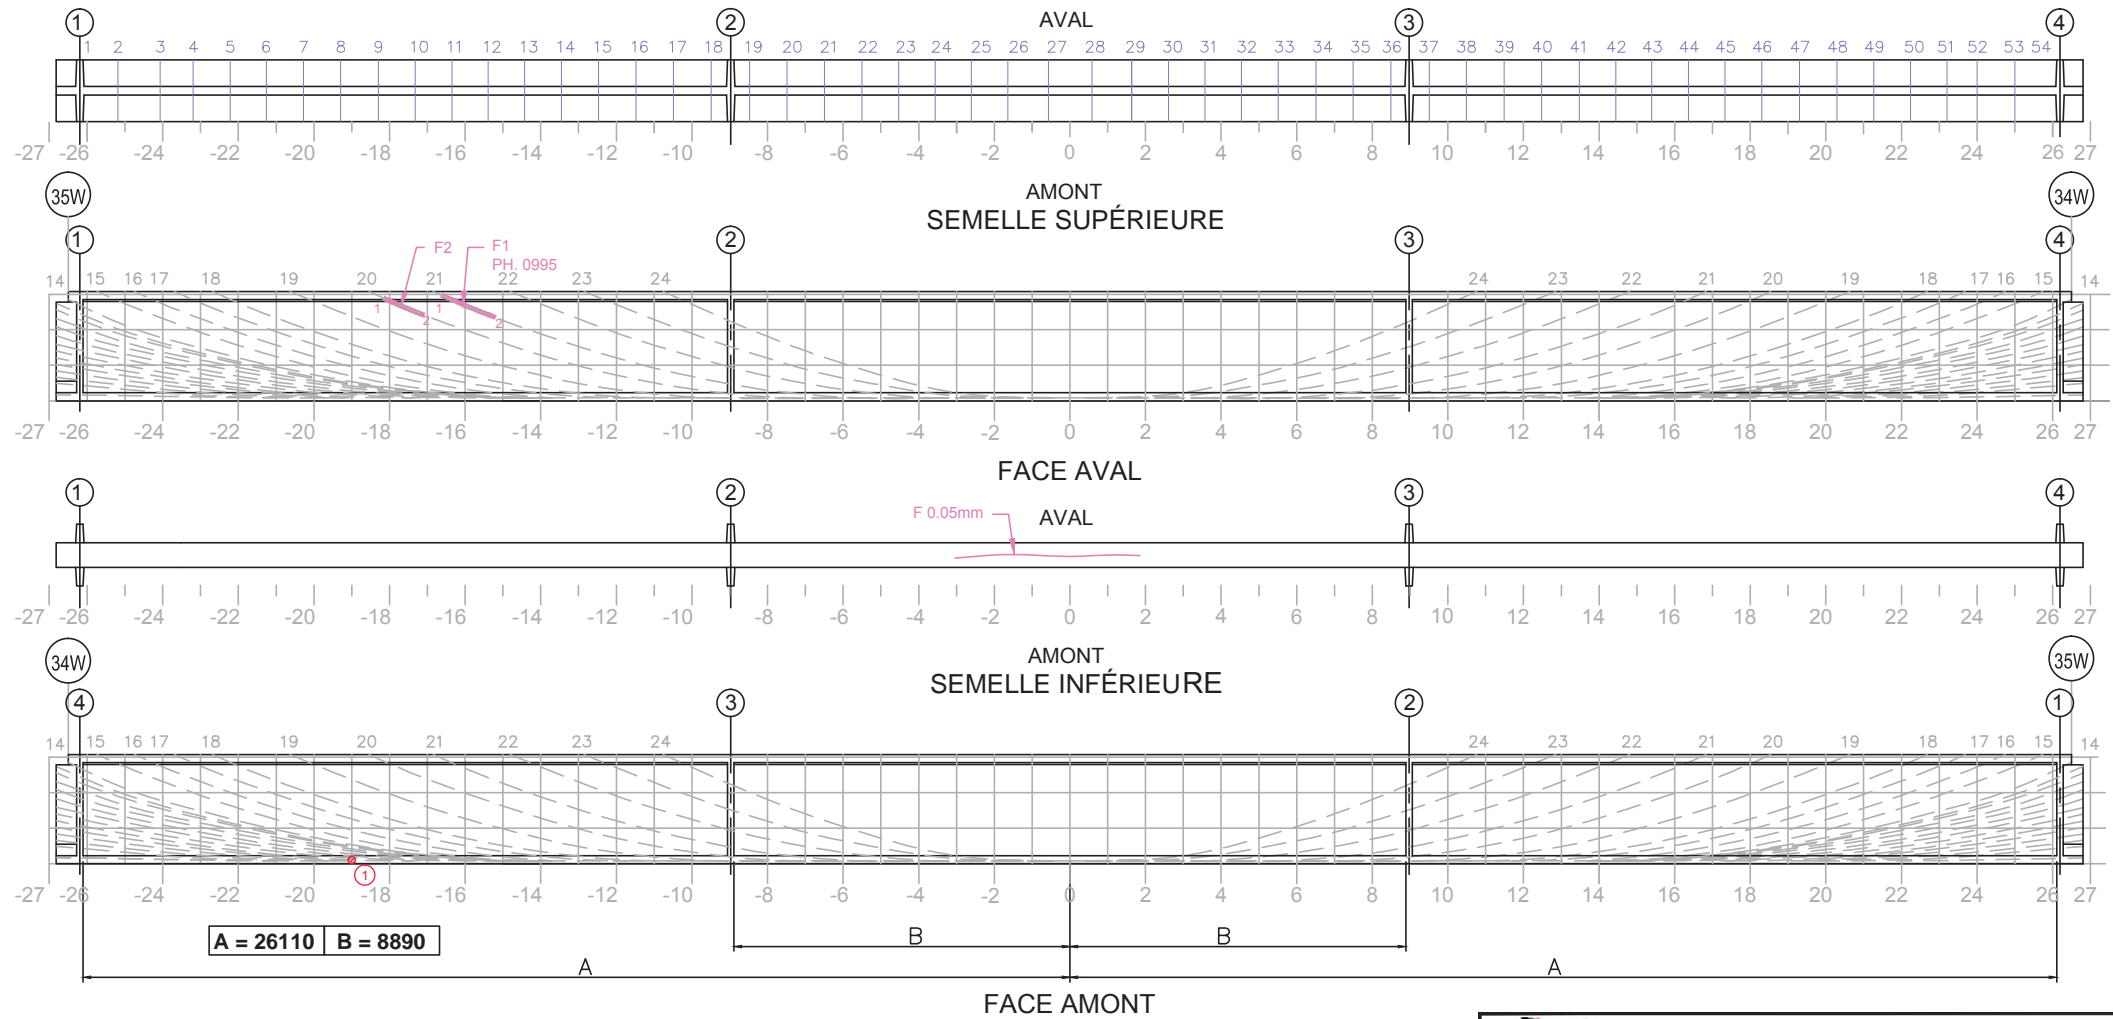
Commentaire(s):  
 1. ECL + AVC Ø200

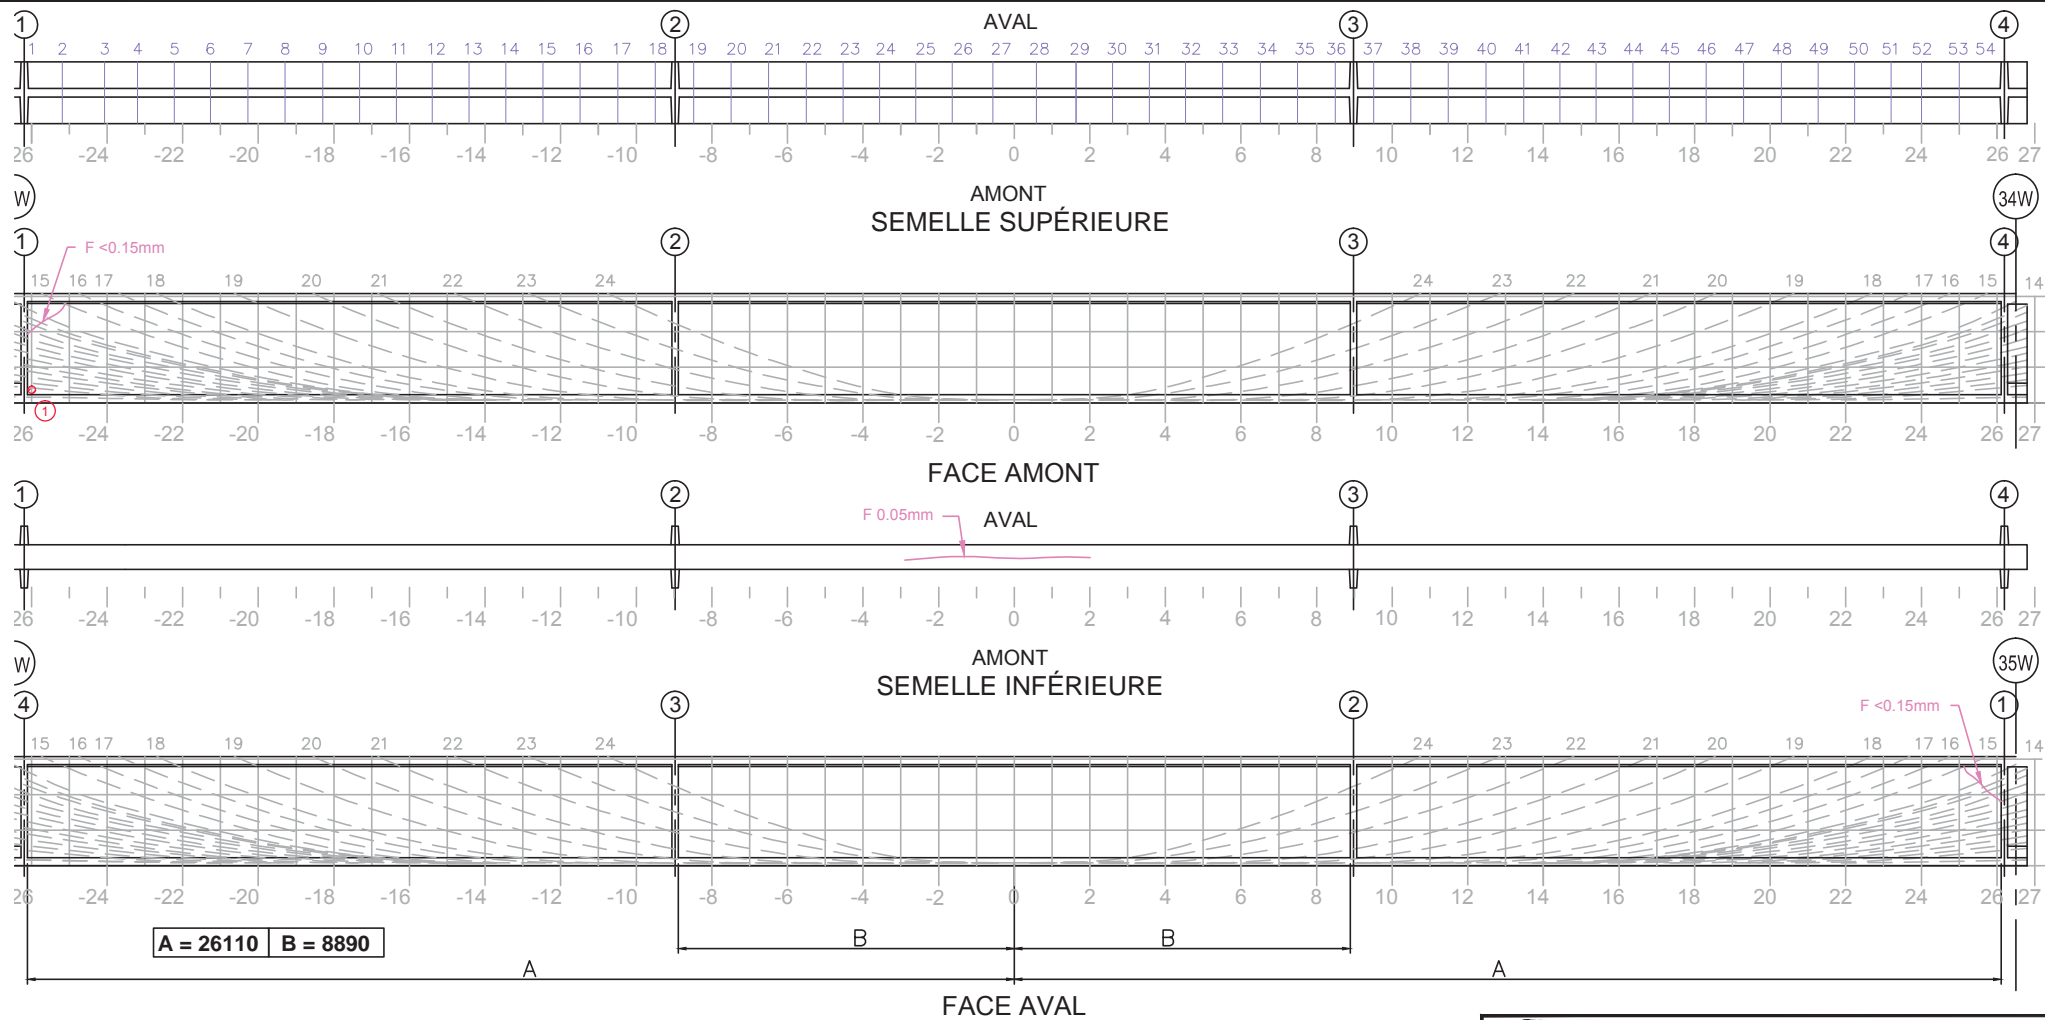
Commentaire(s):  
 1. ECL Ø100

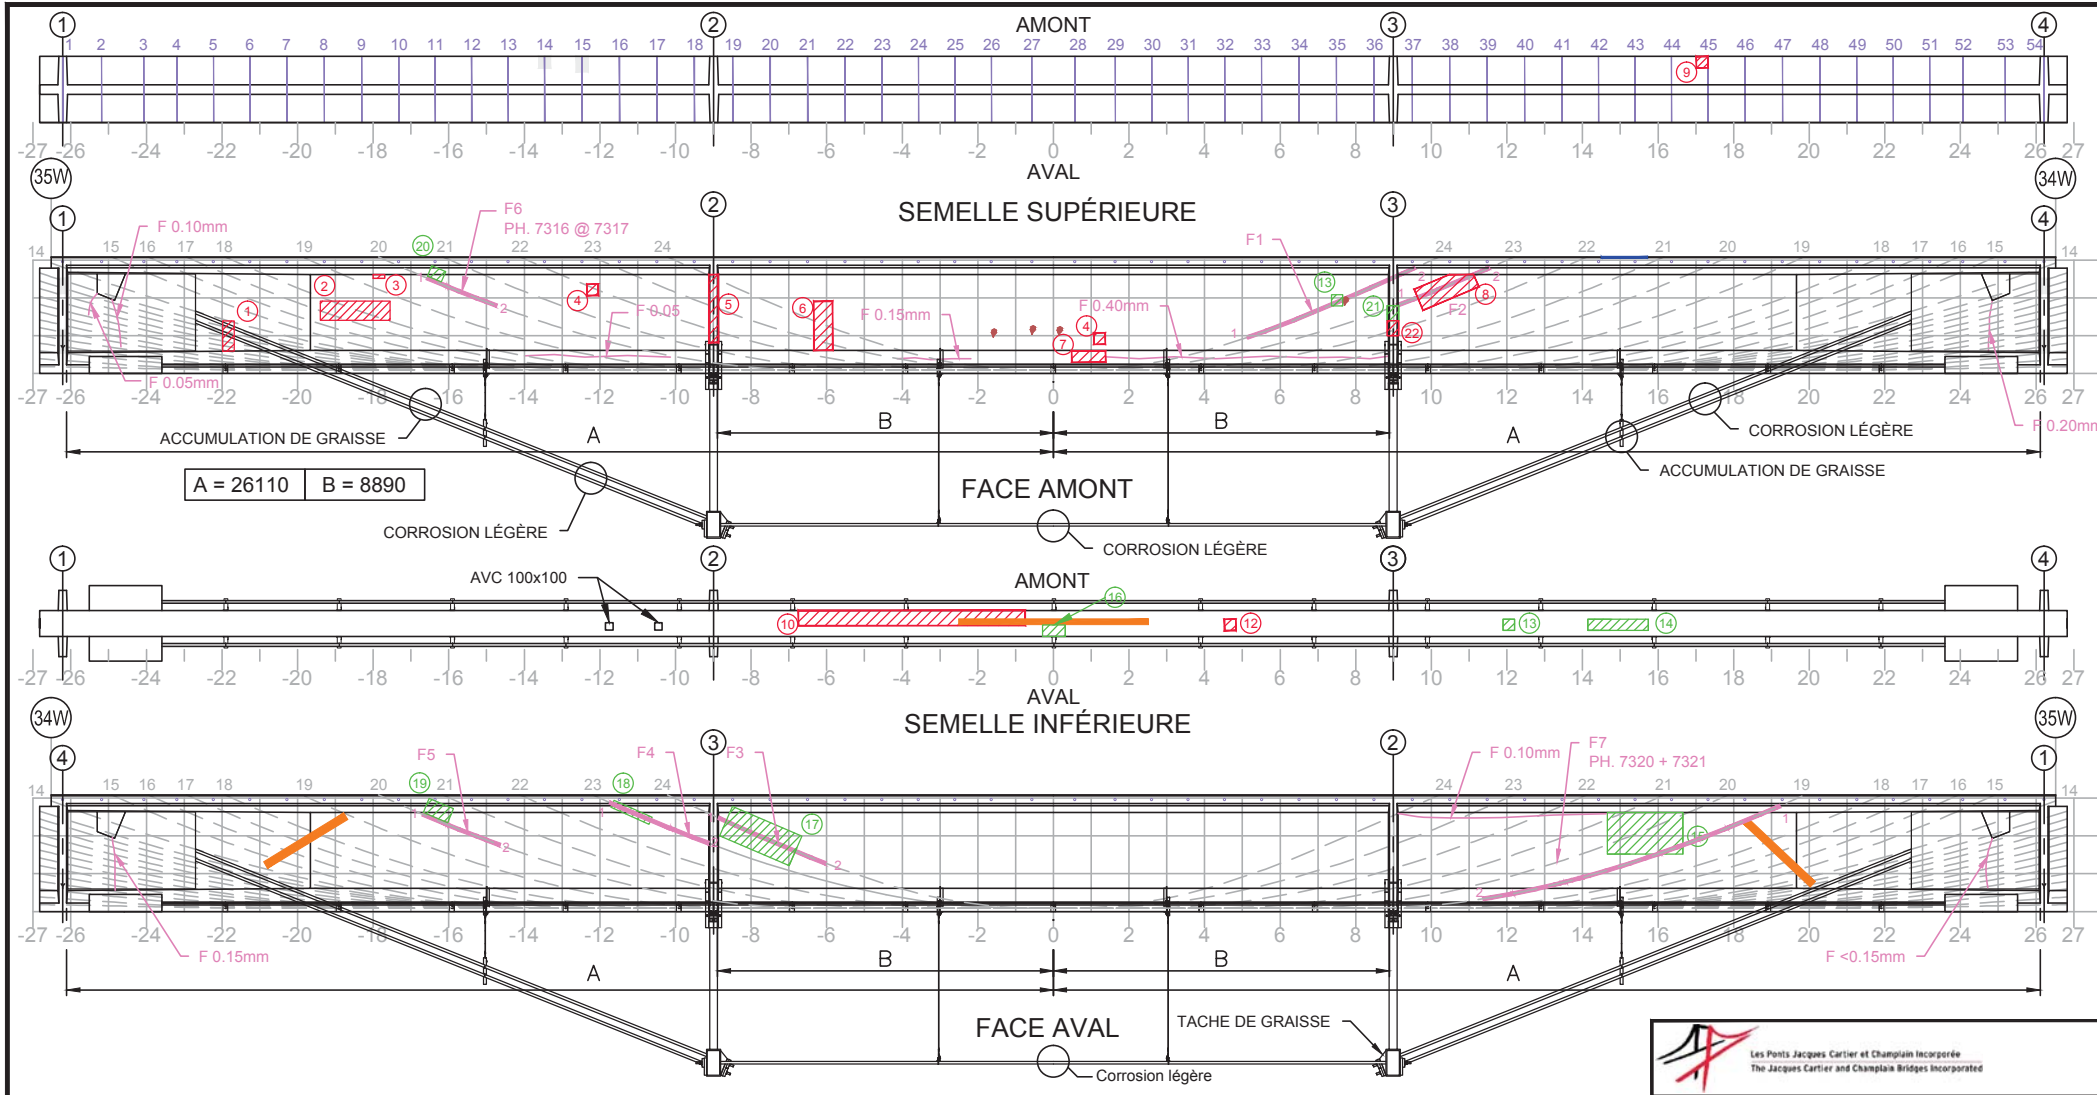
Élément: POUTRE P6

- Commentaire(s):
- ECL 300x800
  - DEL + ECL + AVC 1800x500
  - ECL + AVC 300x100
  - ECL + AVC 200x200
  - ECL + AVC 200x1800
  - DEL + ECL + AVC 500x1300
  - DEL + ECL + AVC + TVC 1850x500
- (FILS SECTIONNÉS)
- ECL + AVC 300x300
  - DEL + ECL + AVC + TVC 6000x400 (FILS ET ÉTRIERS SECTIONNÉS)
  - ECL 300x300
  - DEL 300x300
  - DEL 1600x300
  - DEL 2000x1100
  - DEL 600x300
  - DEL + EFF 2000x850
  - DEL 1100x200
  - DEL + EFF 700x400
  - DEL 400x300
  - DEL 400x300
  - DEL 400x300
  - ECL 400x300

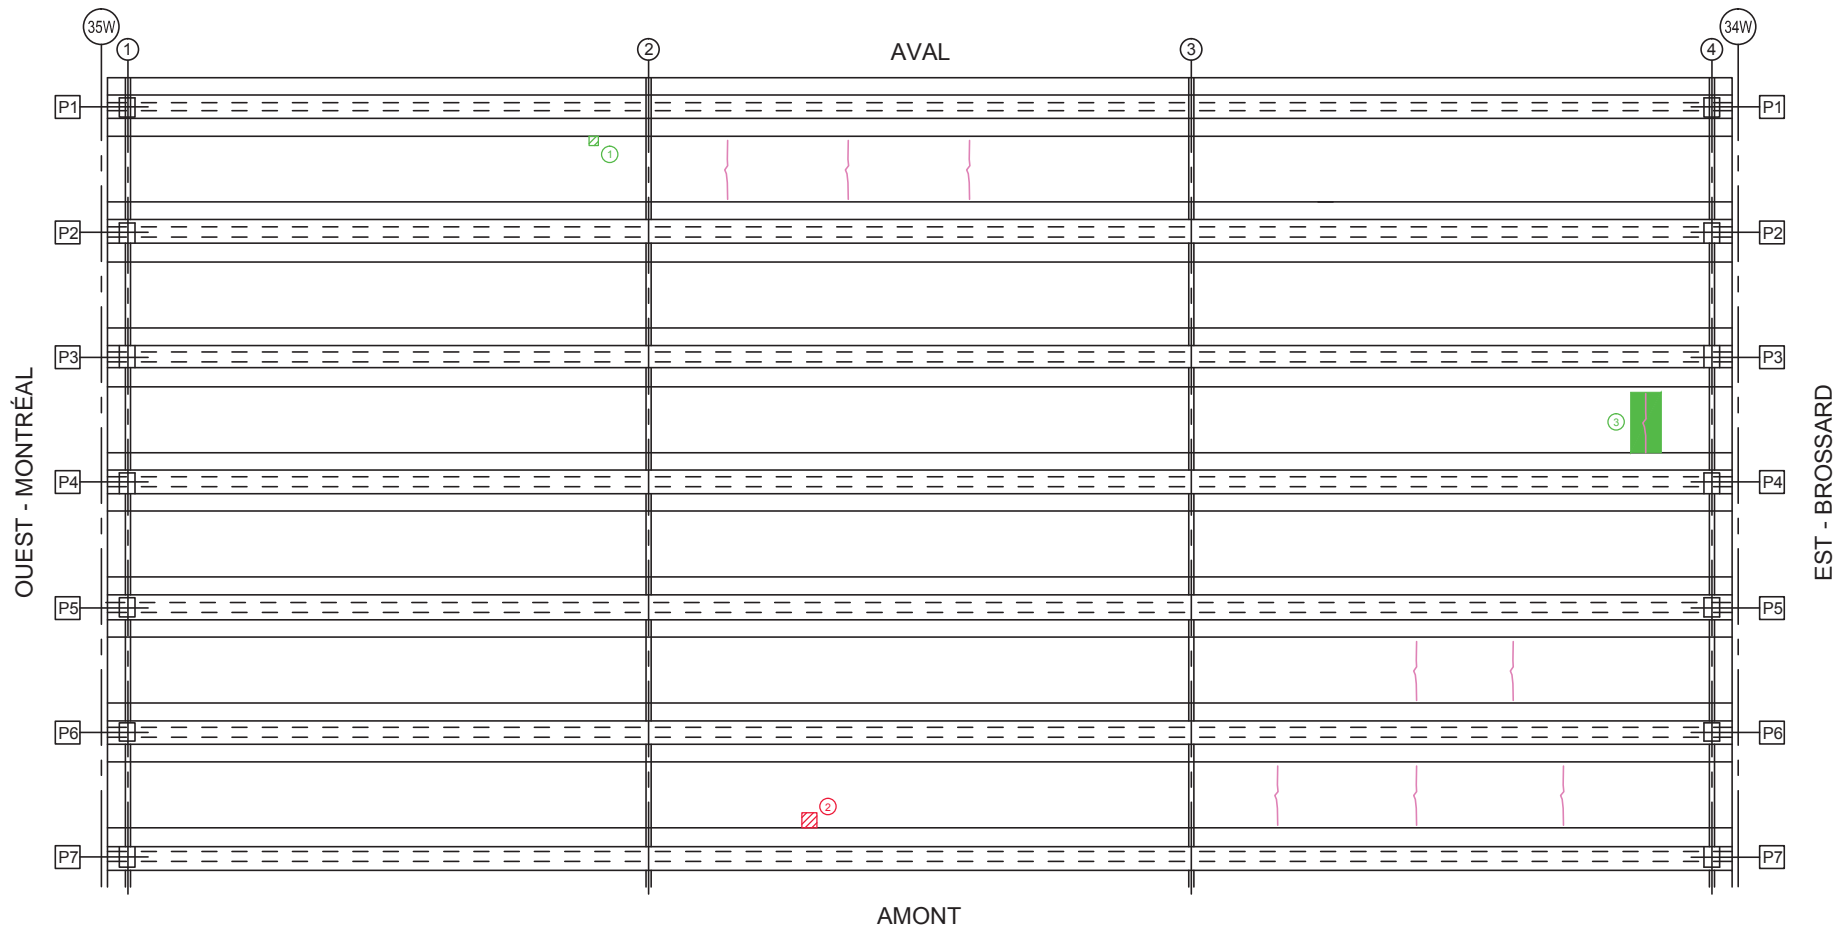
1. DEL 300x300
2. ECL + AVC 500x500
3. DEL 1000x2000

CÔTÉS EXTÉRIEURS : DÉFAUTS ET REMARQUES SUR LES FICHES P1 ET P7

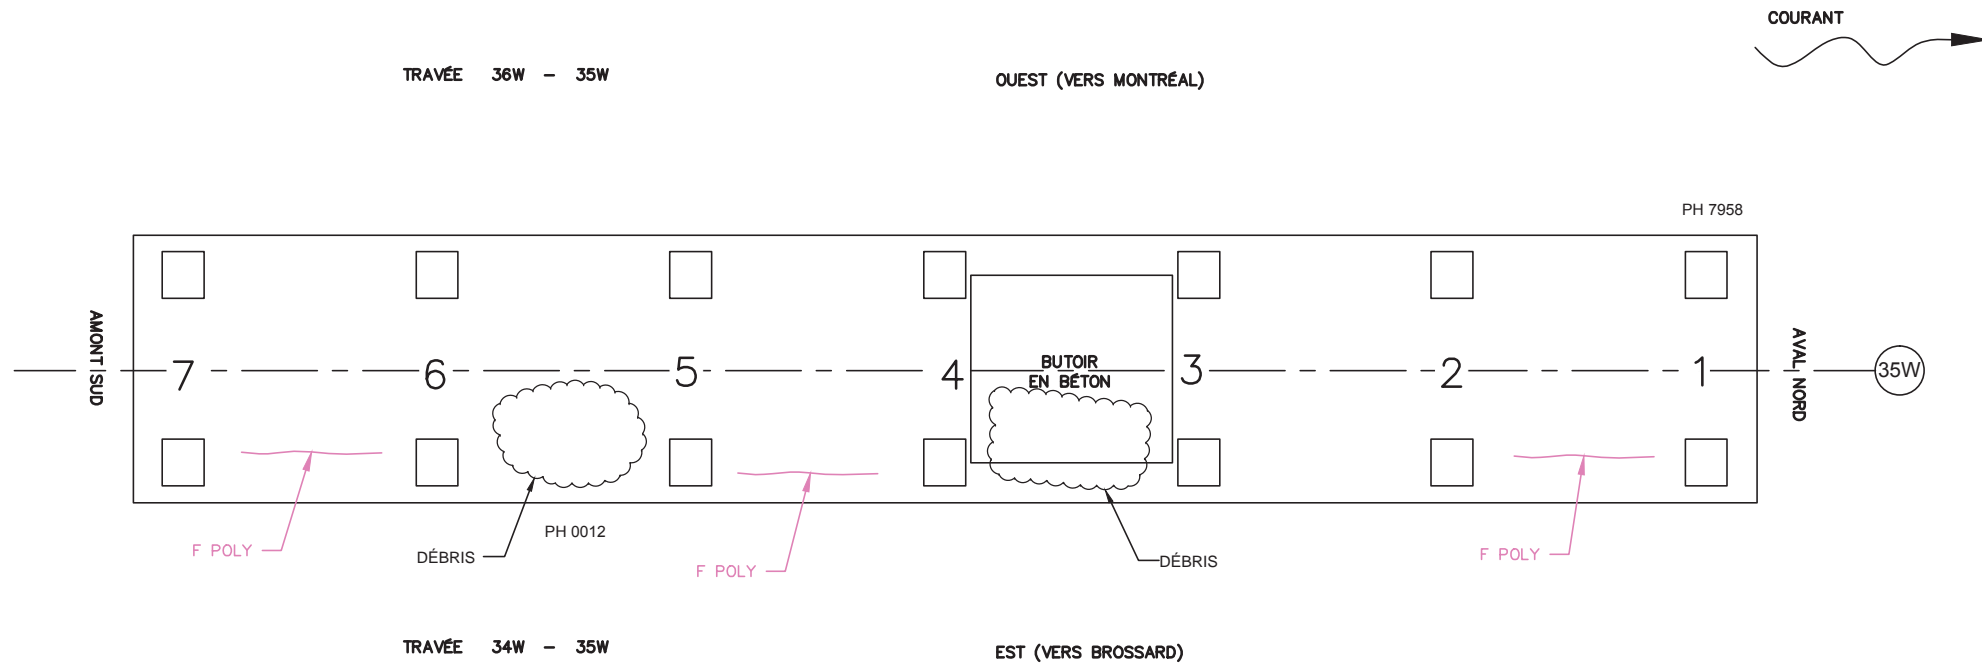
ASSISE ET BUTOIR : INSPECTION GÉNÉRALE.

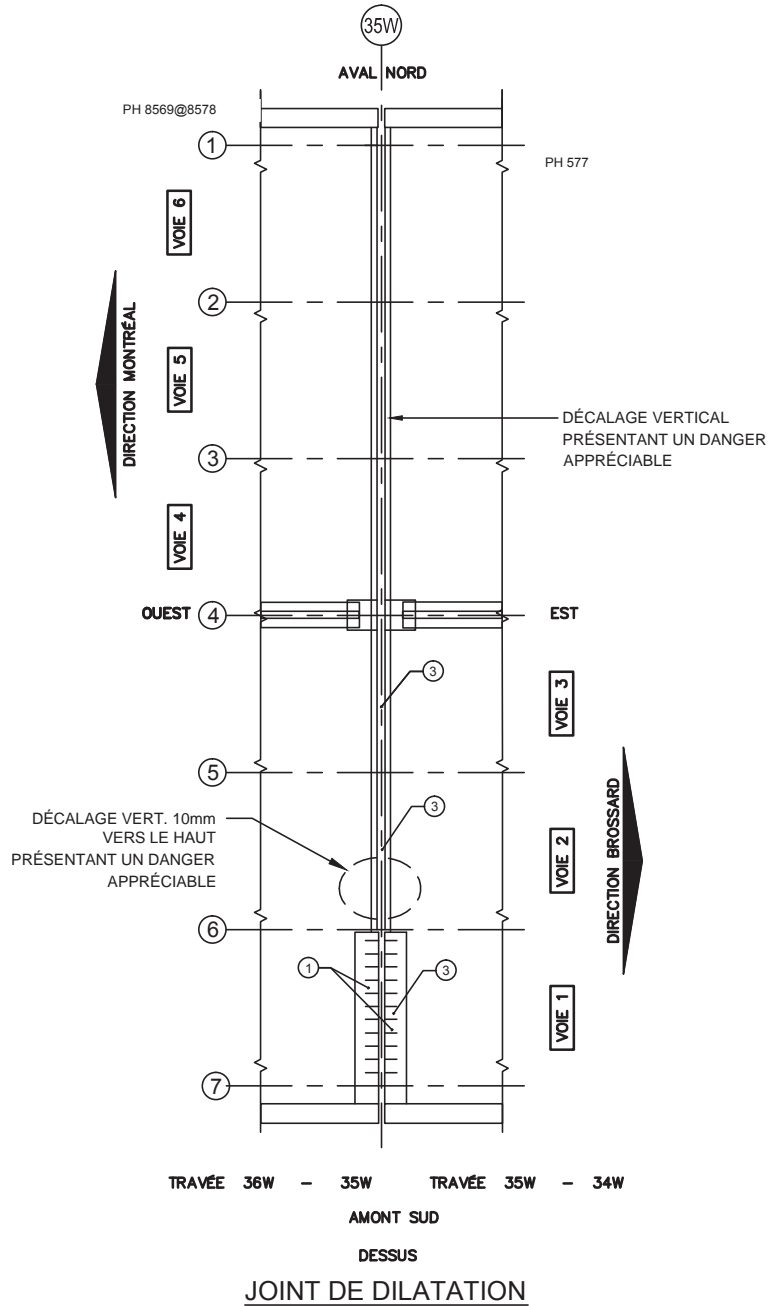
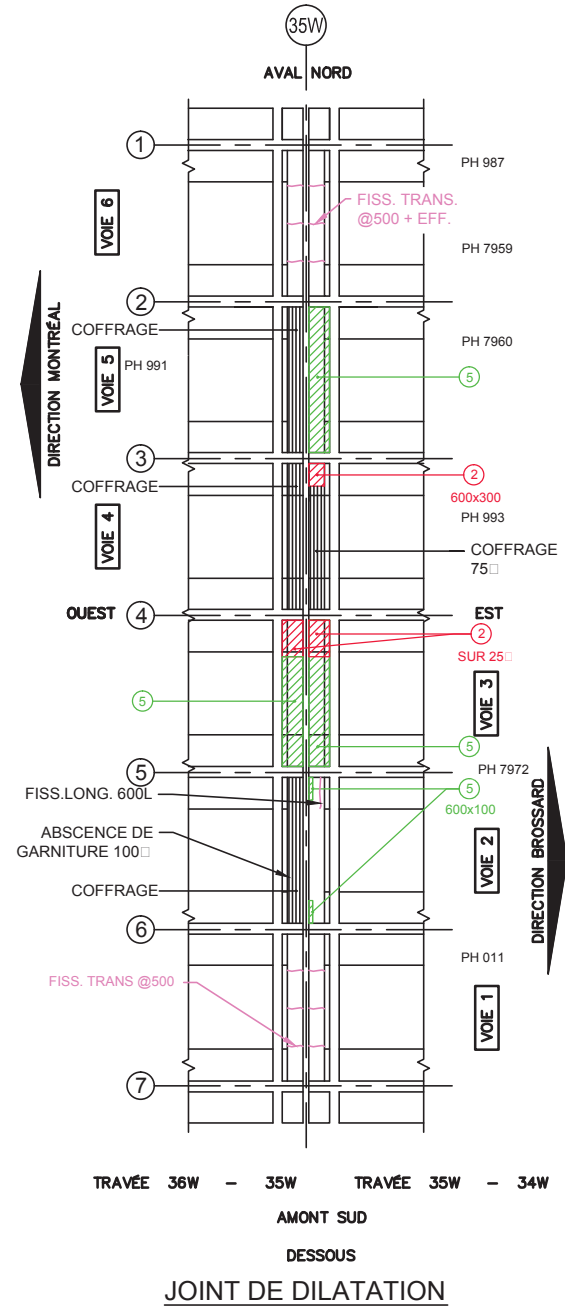
CEC=2, DÉLAMINAGE ET ÉCLATEMENT AVEC ARMATURES VISIBLES CORRODÉES SUR 20% DE LA SURFACE AFFECTANT LA CAPACITÉ DU PLATELAGE À SUPPORTER ET À DISTRIBUER LES CHARGES DE FAÇON IMPORTANTE;

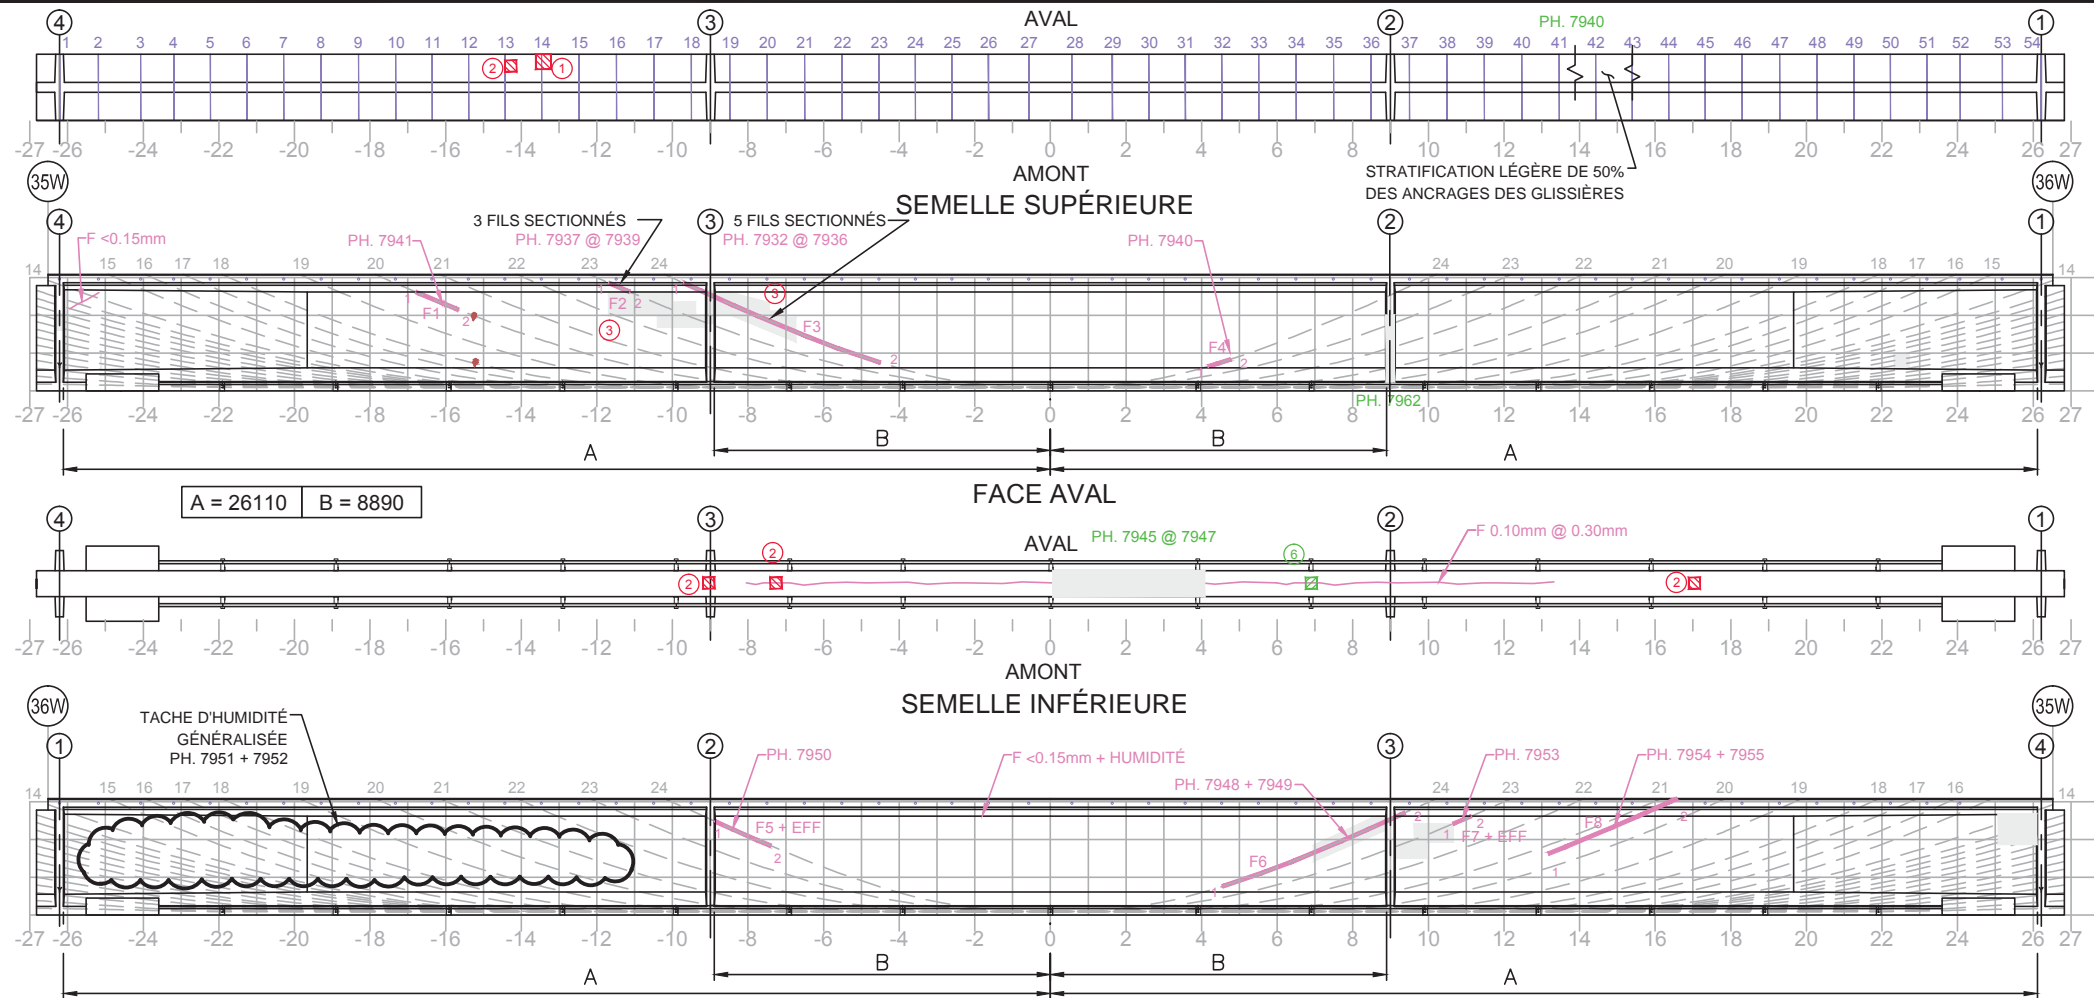
1. ECL + AVC 400x400
  2. ECL + AVC 300x300
  3. FILS SECTIONNÉS DANS RÉPARATION
- 2014: TRAVAUX EN COURS, PLUSIEURS ZONES EN RÉPARATION.  
 -2014: TRAVAUX EN COURS, FISSURES NON VISIBLES / NON MESURABLES, DONNÉES REPORTÉES DE LA DERNIÈRE INSPECTION.  
 -CÔTÉ EXTÉRIEUR AVA: DEL + ECL PAR ENDROITS + TR TYPIQUE SUR 80% DE LA LONGUEUR TOTALE (TRAVAUX EN COURS) PH. 7928,7942  
 -CEC = 2, MINIMUM DE QUATRE (4) CÂBLES AFFECTÉS PAR LA CORROSION POUVANT AFFECTER SA CAPACITÉ À SUPPORTER LES CHARGES DE FAÇON IMPORTANTE;  
 -ÉCLATEMENT LOCALEMENT AVEC TRONS VISIBLES CORRODÉES AVEC PERTE DE SECTION SUPÉRIEURE À 30% (PLUSIEURS FILS SECTIONNÉS);
