# Pont Champlain Inspections générales et détaillées des sections 5 et 7 (2014)

## Volume 2

N/Réf. : P-0006797 | M03474

Volume 2 – Chapitre 3 : Fiches d'inspections détaillées

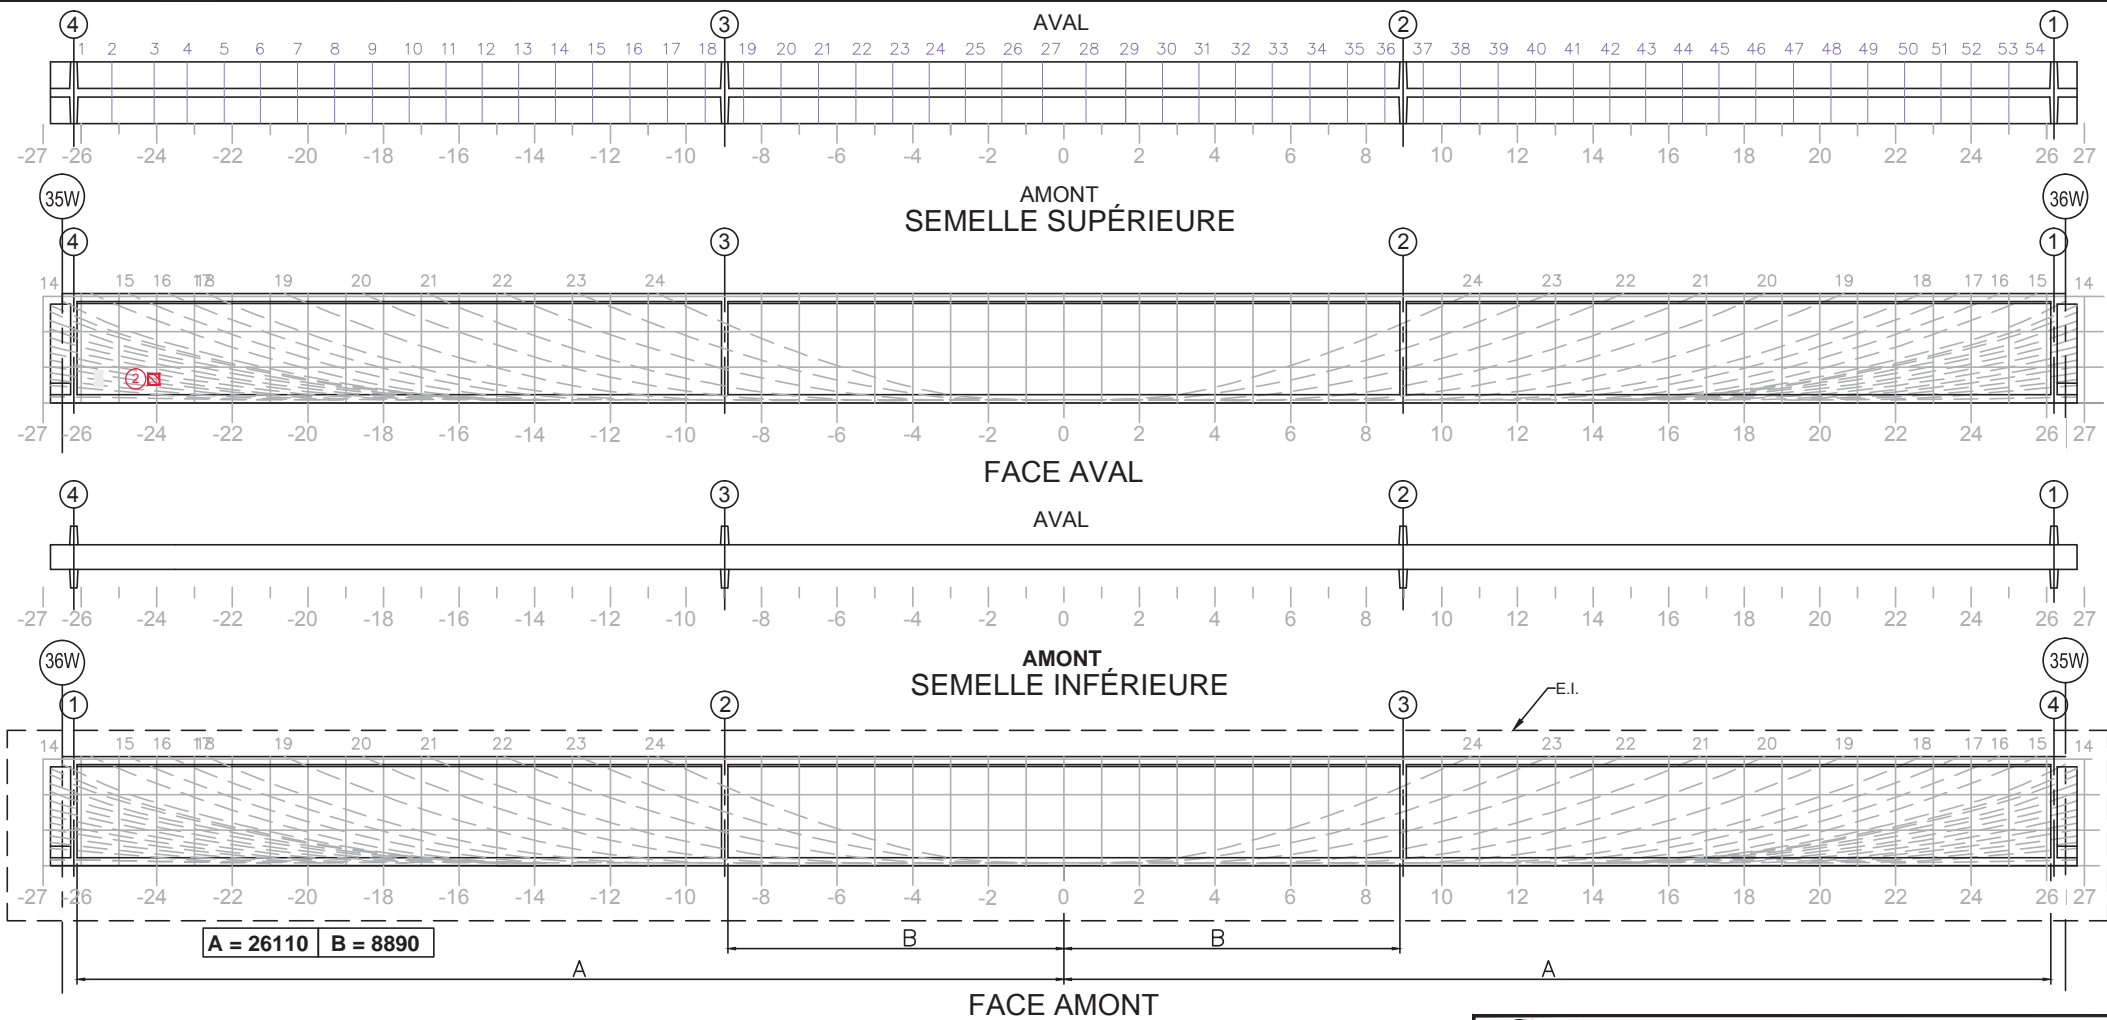
Commentaire(s):  
 1. ECL + AVC 300 X 300  
 E.I. : ÉLÉMENT INACCESSIBLES.  
 2014: TRAVAUX EN COURS, INSPECTION VISUELLE SEULEMENT.

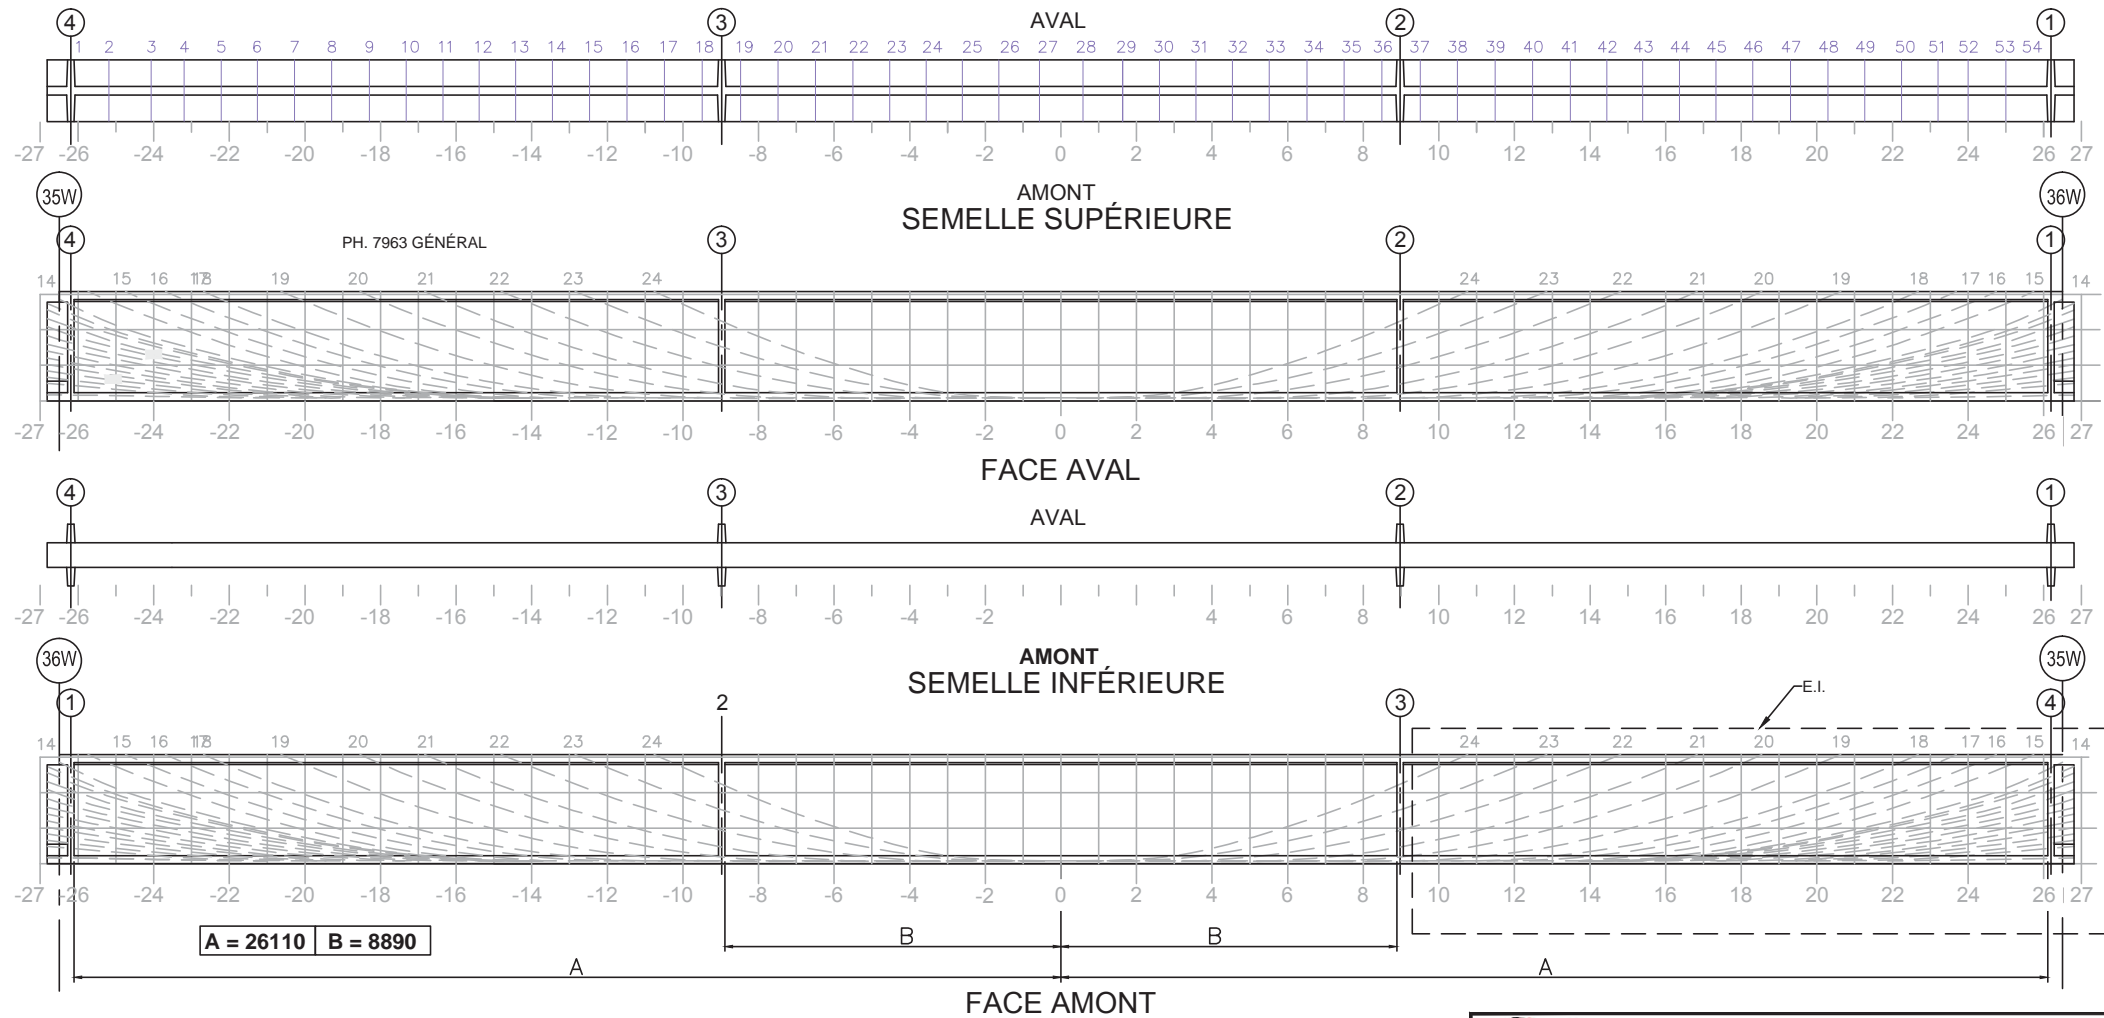
Commentaire(s):  
 1. ECL + AVC 300 X 300  
 E.I. : ÉLÉMENT INACCESSIBLES.

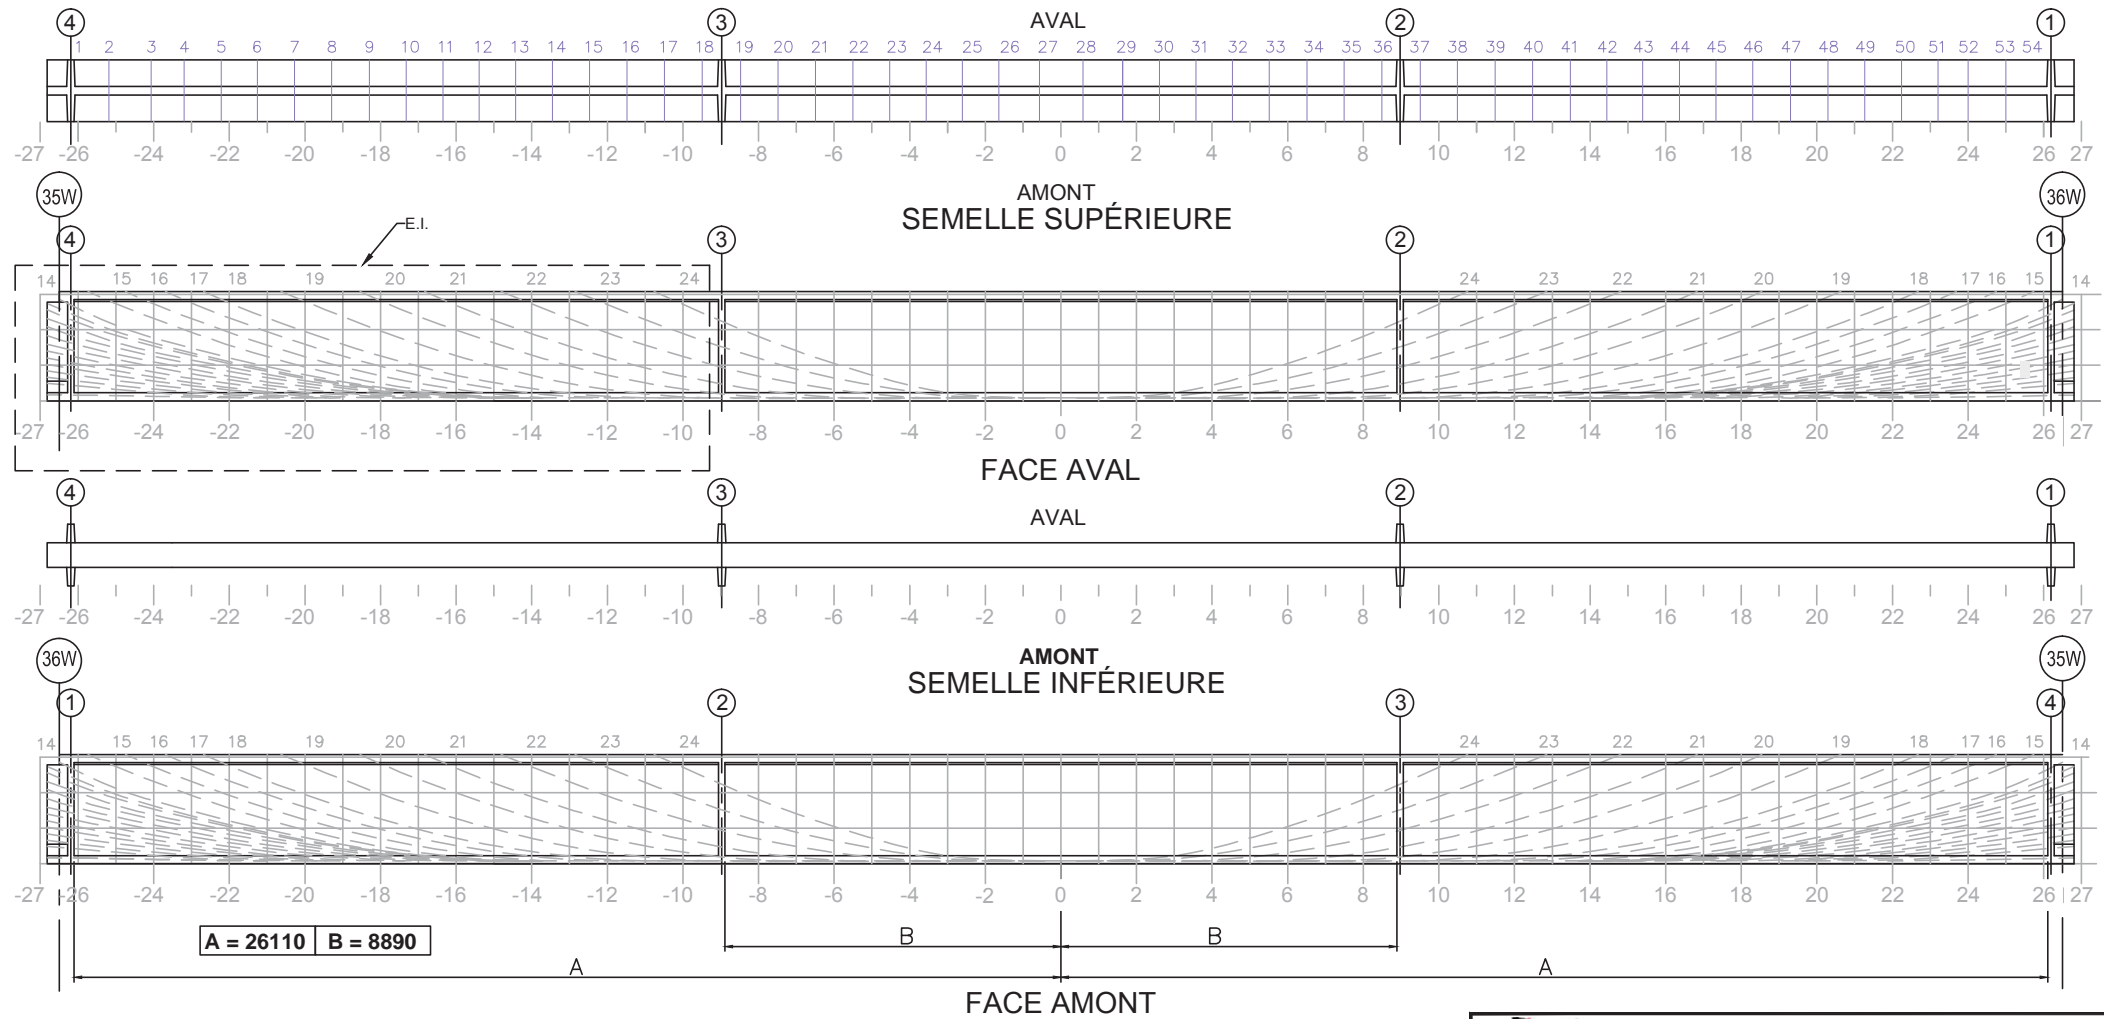
Commentaire(s):  
 E.I. : ÉLÉMENT INACCESSIBLES.  
 2014: TRAVAUX EN COURS, INSPECTION VISUELLE SEULEMENT.

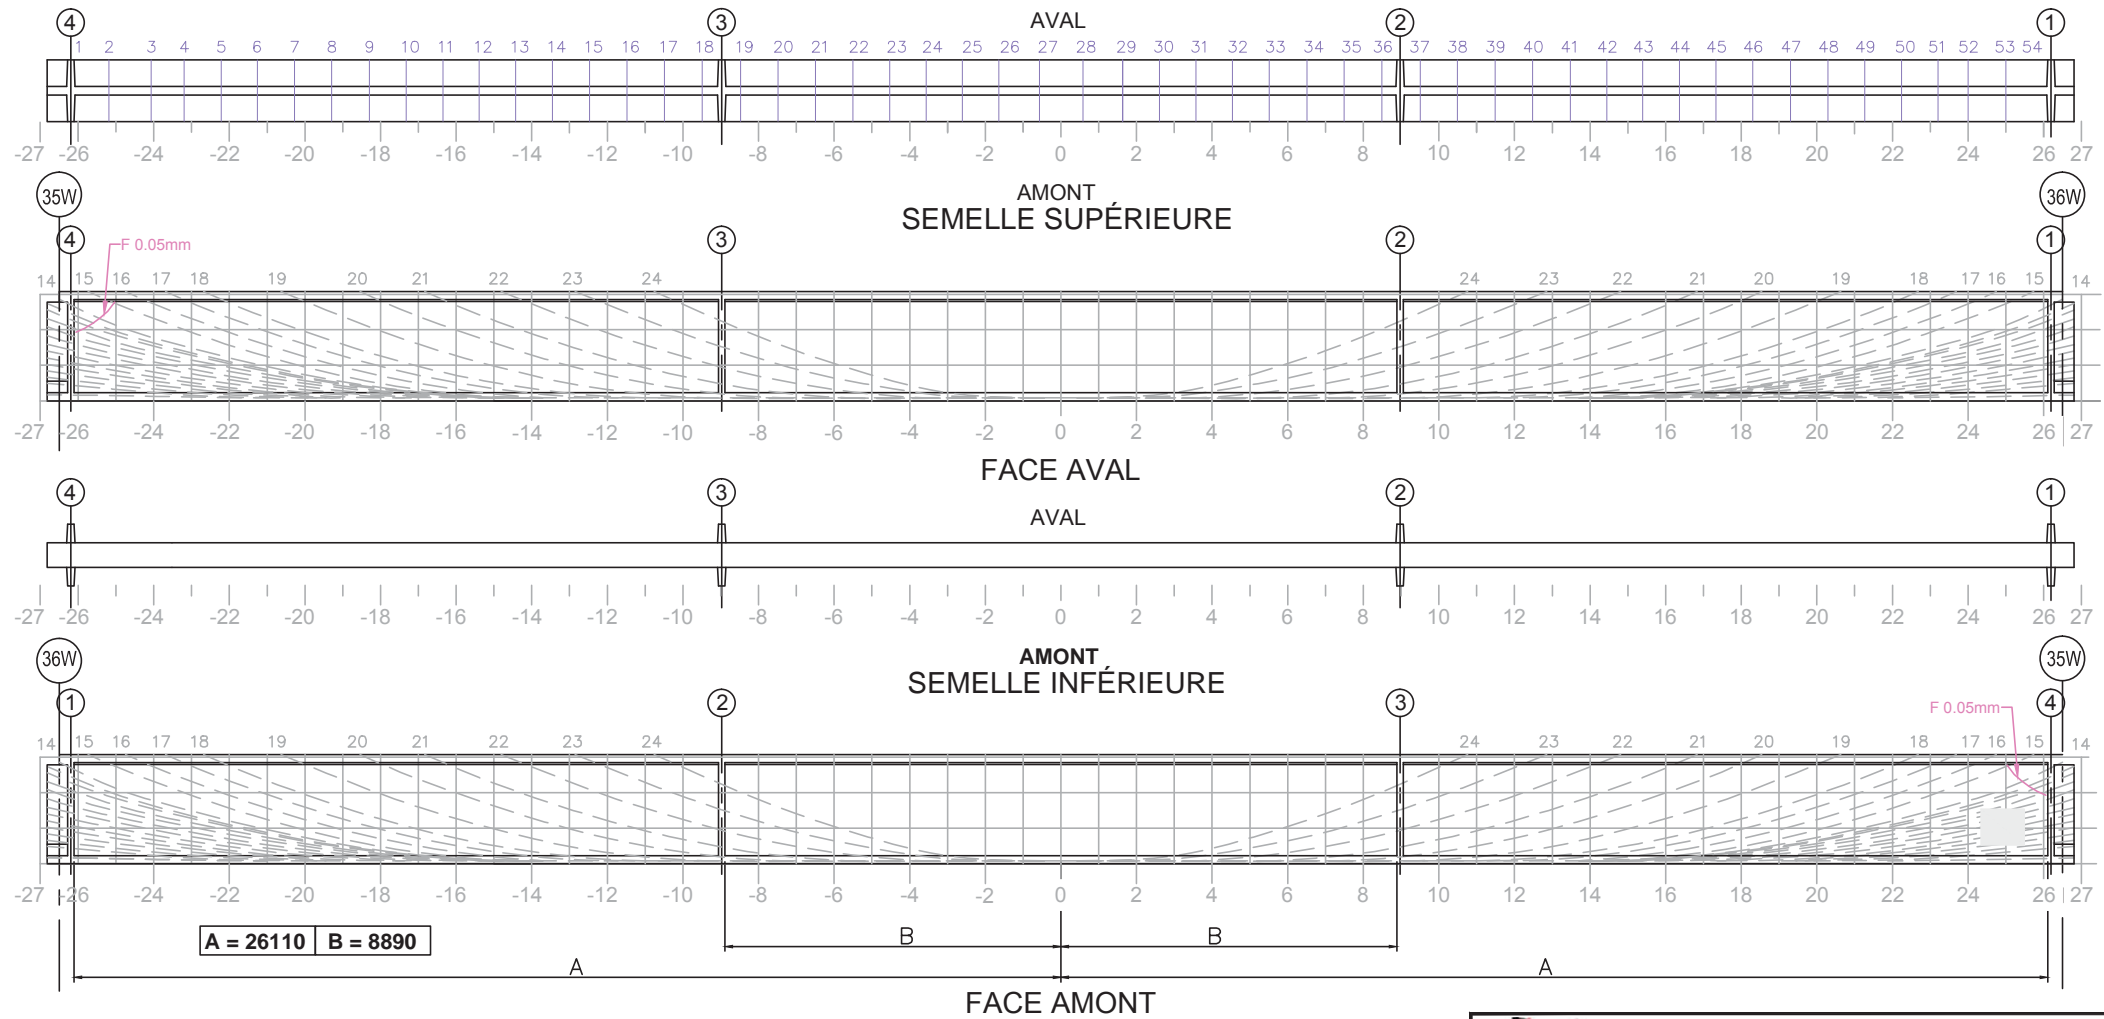
Commentaire(s):  
 2014: TRAVAUX EN COURS, INSPECTION VISUELLE SEULEMENT.

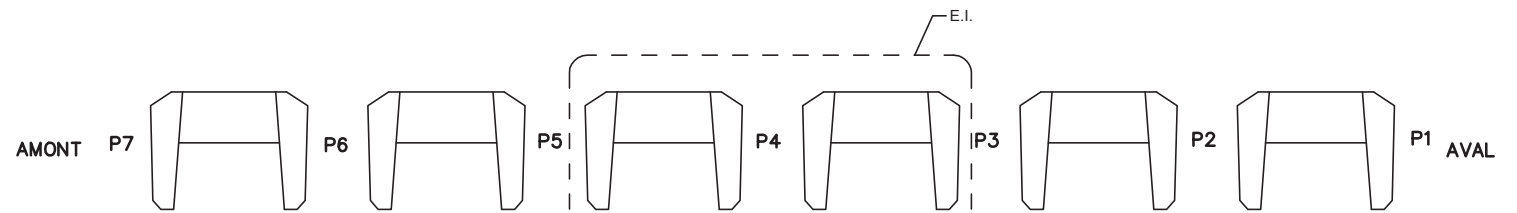
Commentaire(s):  
 1. ECL + AVC 150x500  
 E.I. : ÉLÉMENT INACCESSIBLE  
 2014: TRAVAUX EN COURS, INSPECTION VISUELLE SEULEMENT.

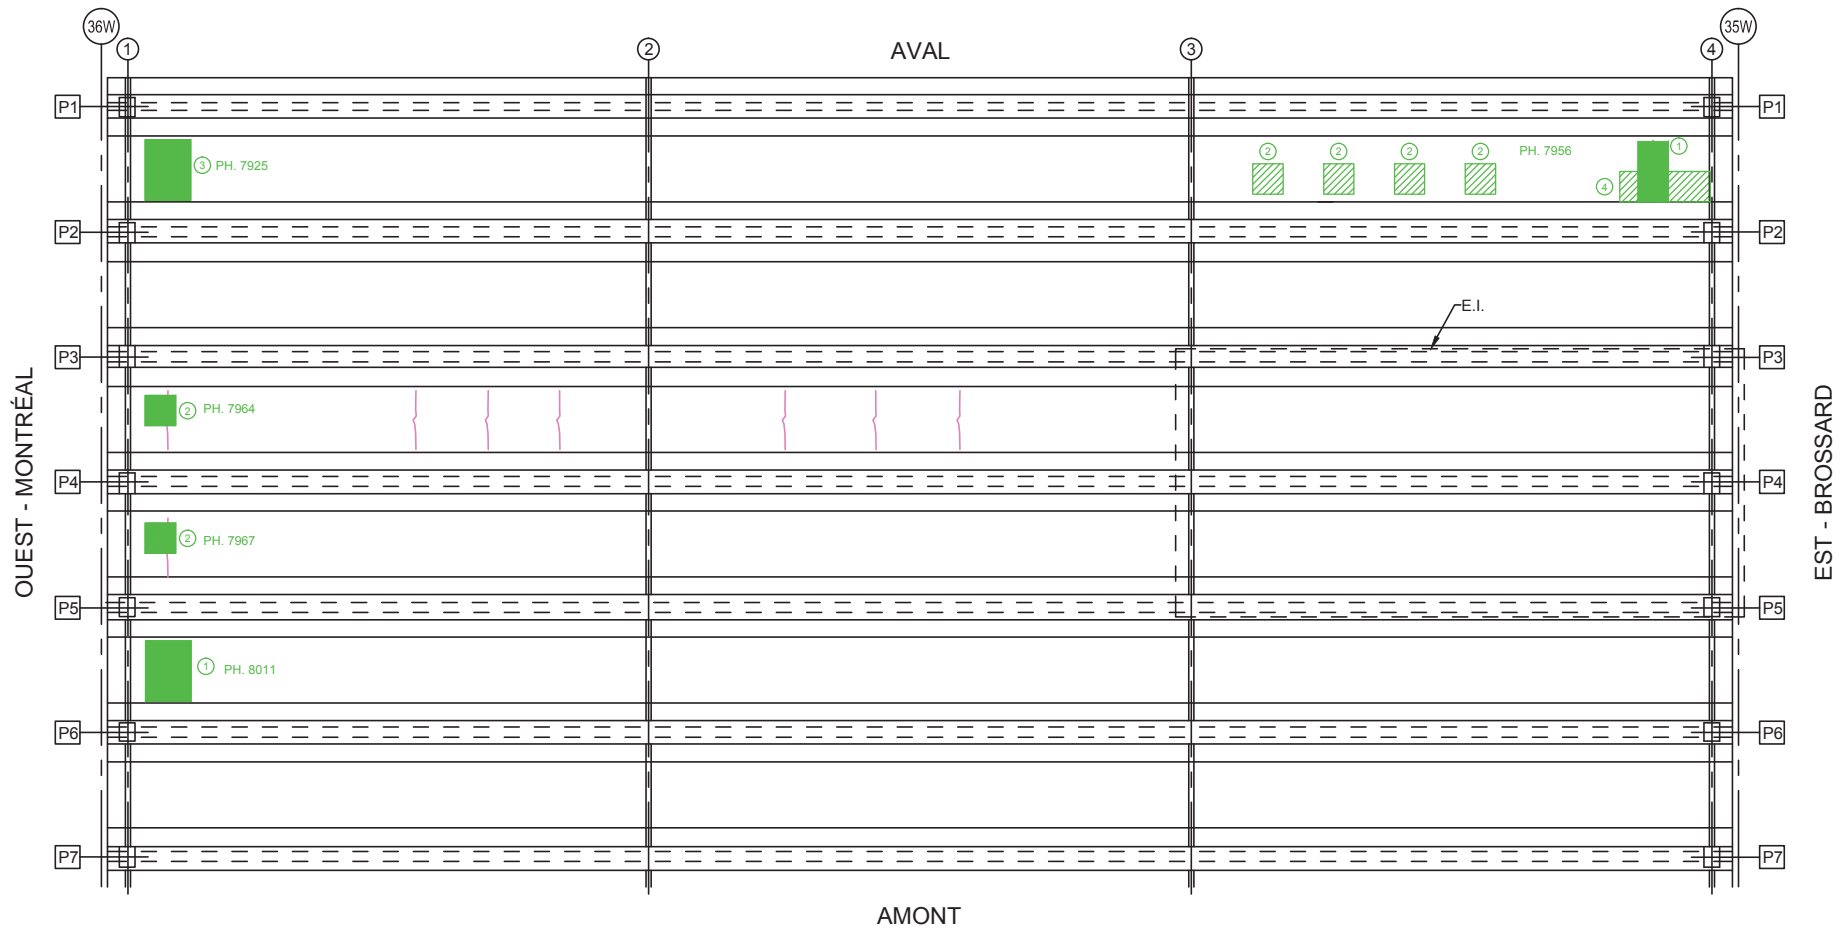
1. DEL 1000x2000
2. DEL 1000x1000
3. DEL 1500x2000
4. DEL 3000x1000

- CÔTÉS EXTÉRIEURS: DÉFAUTS ET REMARQUES SUR LES FICHES P1 ET P7.  
- 2014: TRAVAUX EN COURS, MÉTHODE D'ACCÈS À DISTANCE, INSPECTION VISUELLE SEULEMENT.

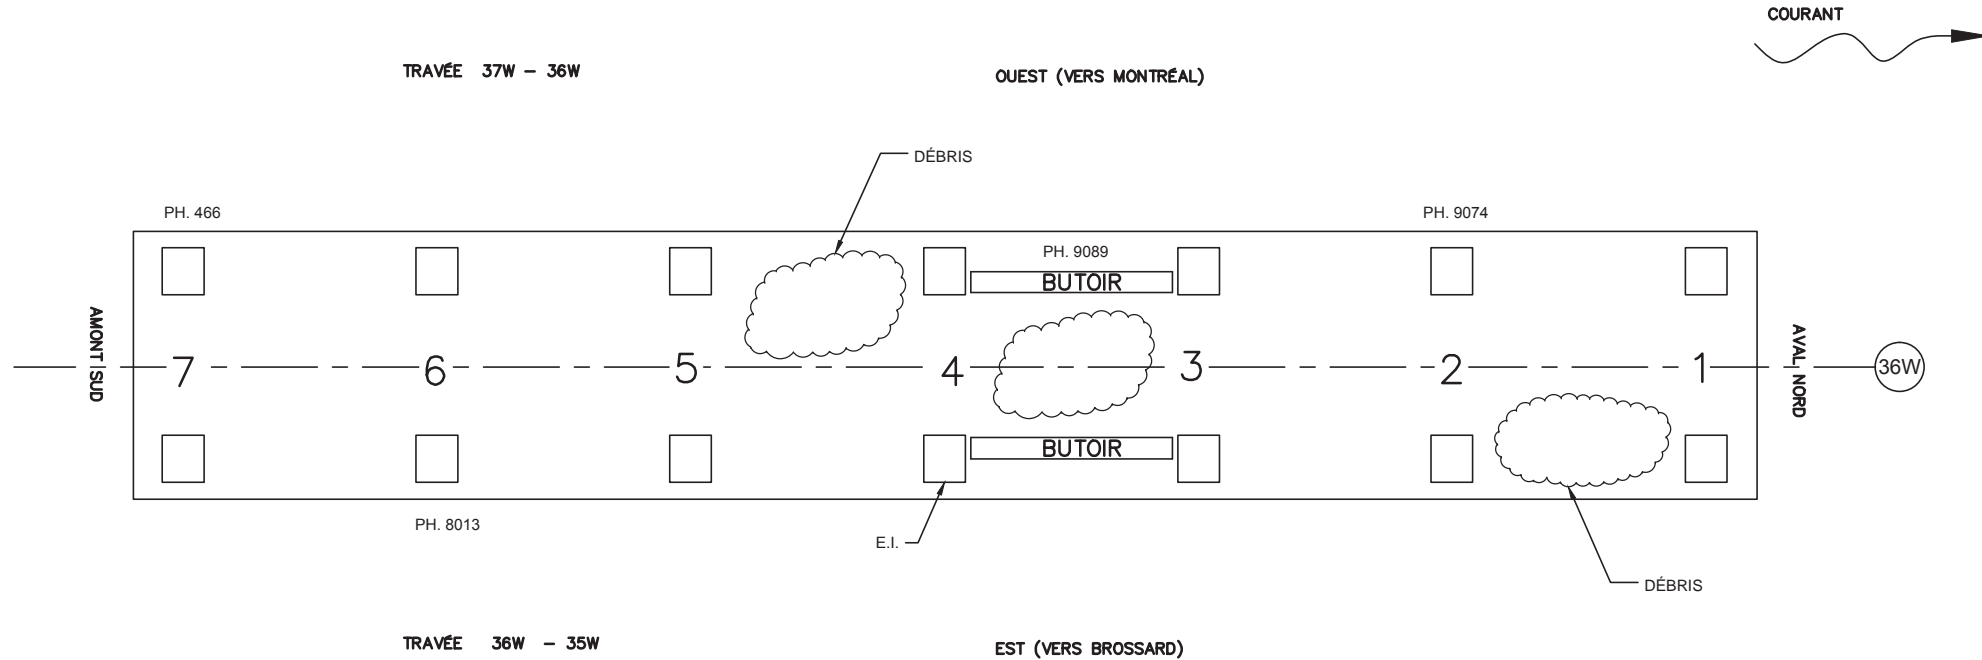
<table><tr> <td style="width: 30%;">Inspecté par:</td> <td style="width: 30%;">H.B./J.V.</td> <td style="width: 20%;">Section:</td> <td style="width: 20%;">SECTION 5</td> </tr><tr> <td colspan="2"></td> <td>Élément:</td> <td>PLATELAGE(DESSOUS)</td> </tr></table>

ASSISE ET BUTOIR : INSPECTION GÉNÉRALE.

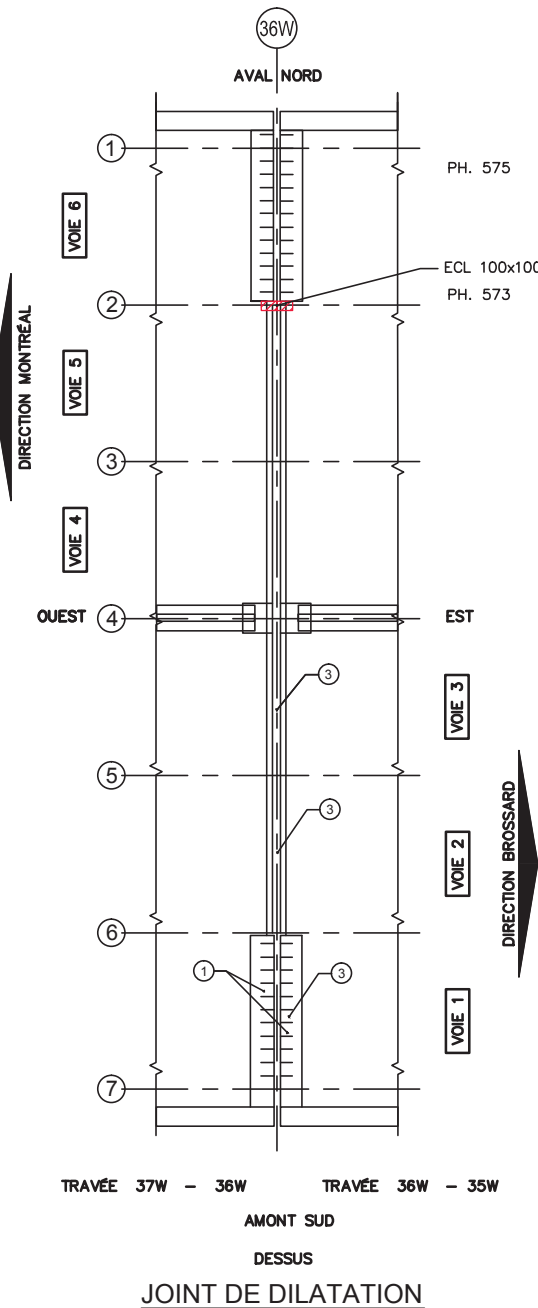
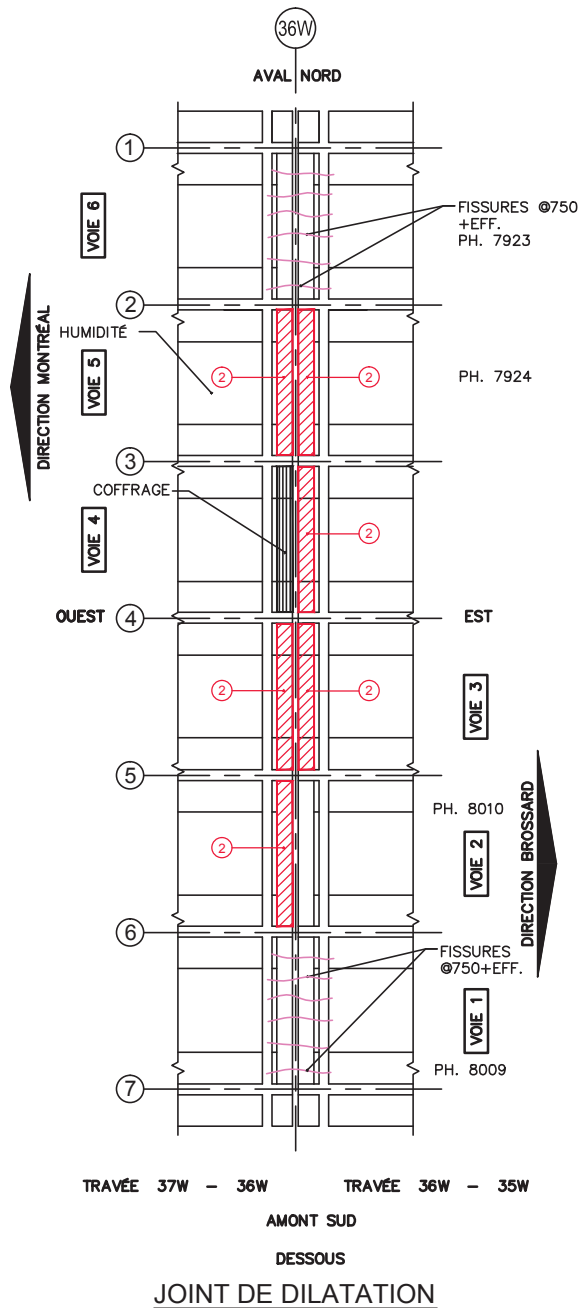
CEC=1, ÉCLATEMENT AVEC ARMATURES VISIBLES CORRODÉES SUR 55% DE LA SURFACE AFFECTANT LA CAPACITÉ DU PLATELAGE À SUPPORTER ET À DISTRIBUER LES CHARGES DE FAÇON IMPORTANTE;

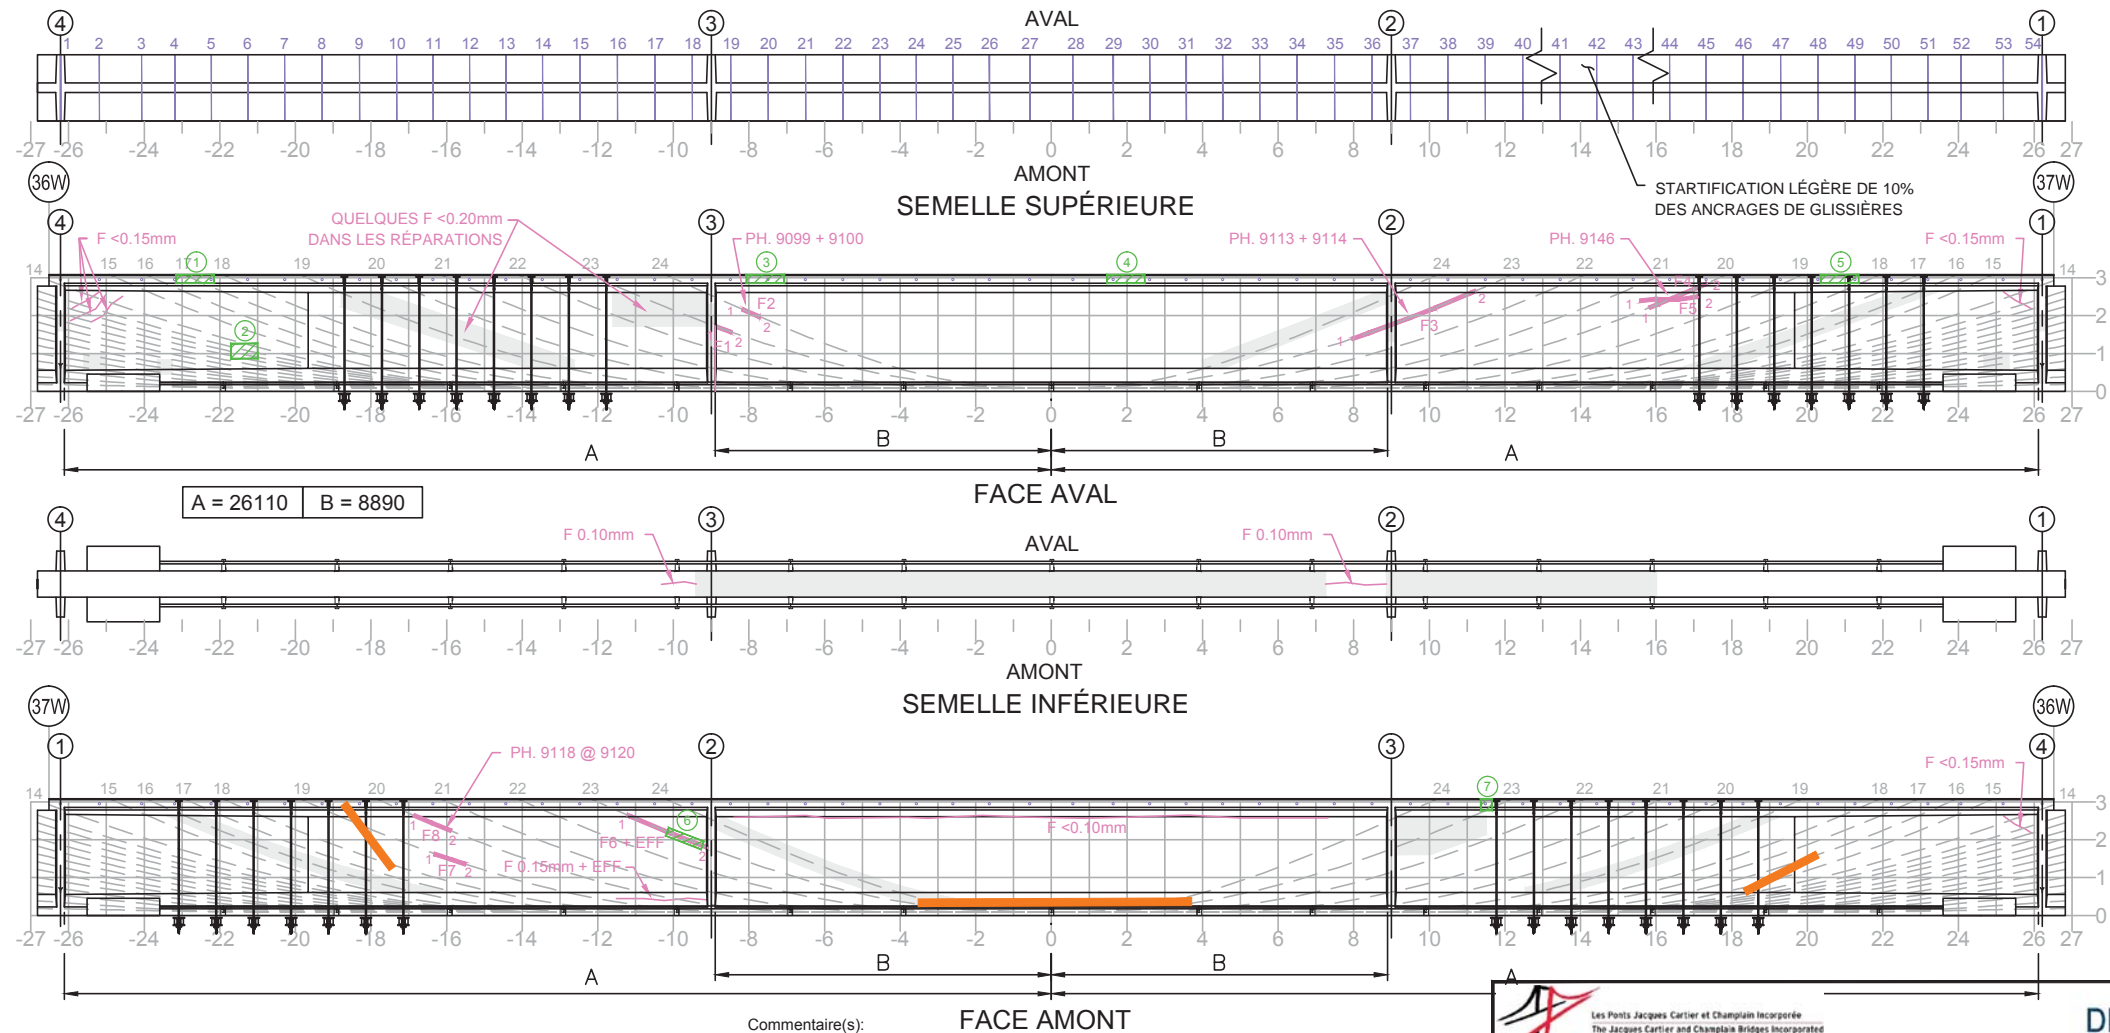
1. DEL 1000x200
  2. DEL 700x400
  3. DEL 1000x200
  4. DEL 1000x200
  5. DEL 1000x200
  6. DEL 1200x150
  7. DEL 300x300
- CÔTÉ EXTERIEUR : DEL + ECL PAR ENDOITS + TR TYPIQUE SUR 80% DE LA LONGUEUR TOTALE  
 -CEC = 1, MINIMUM DE CINQ (5) CABLES AFFECTÉS PAR LA CORROSION POUVANT AFFECTER SA CAPACITÉ À SUPPORTER LES CHARGES DE FAÇON TRÈS IMPORTANTE;

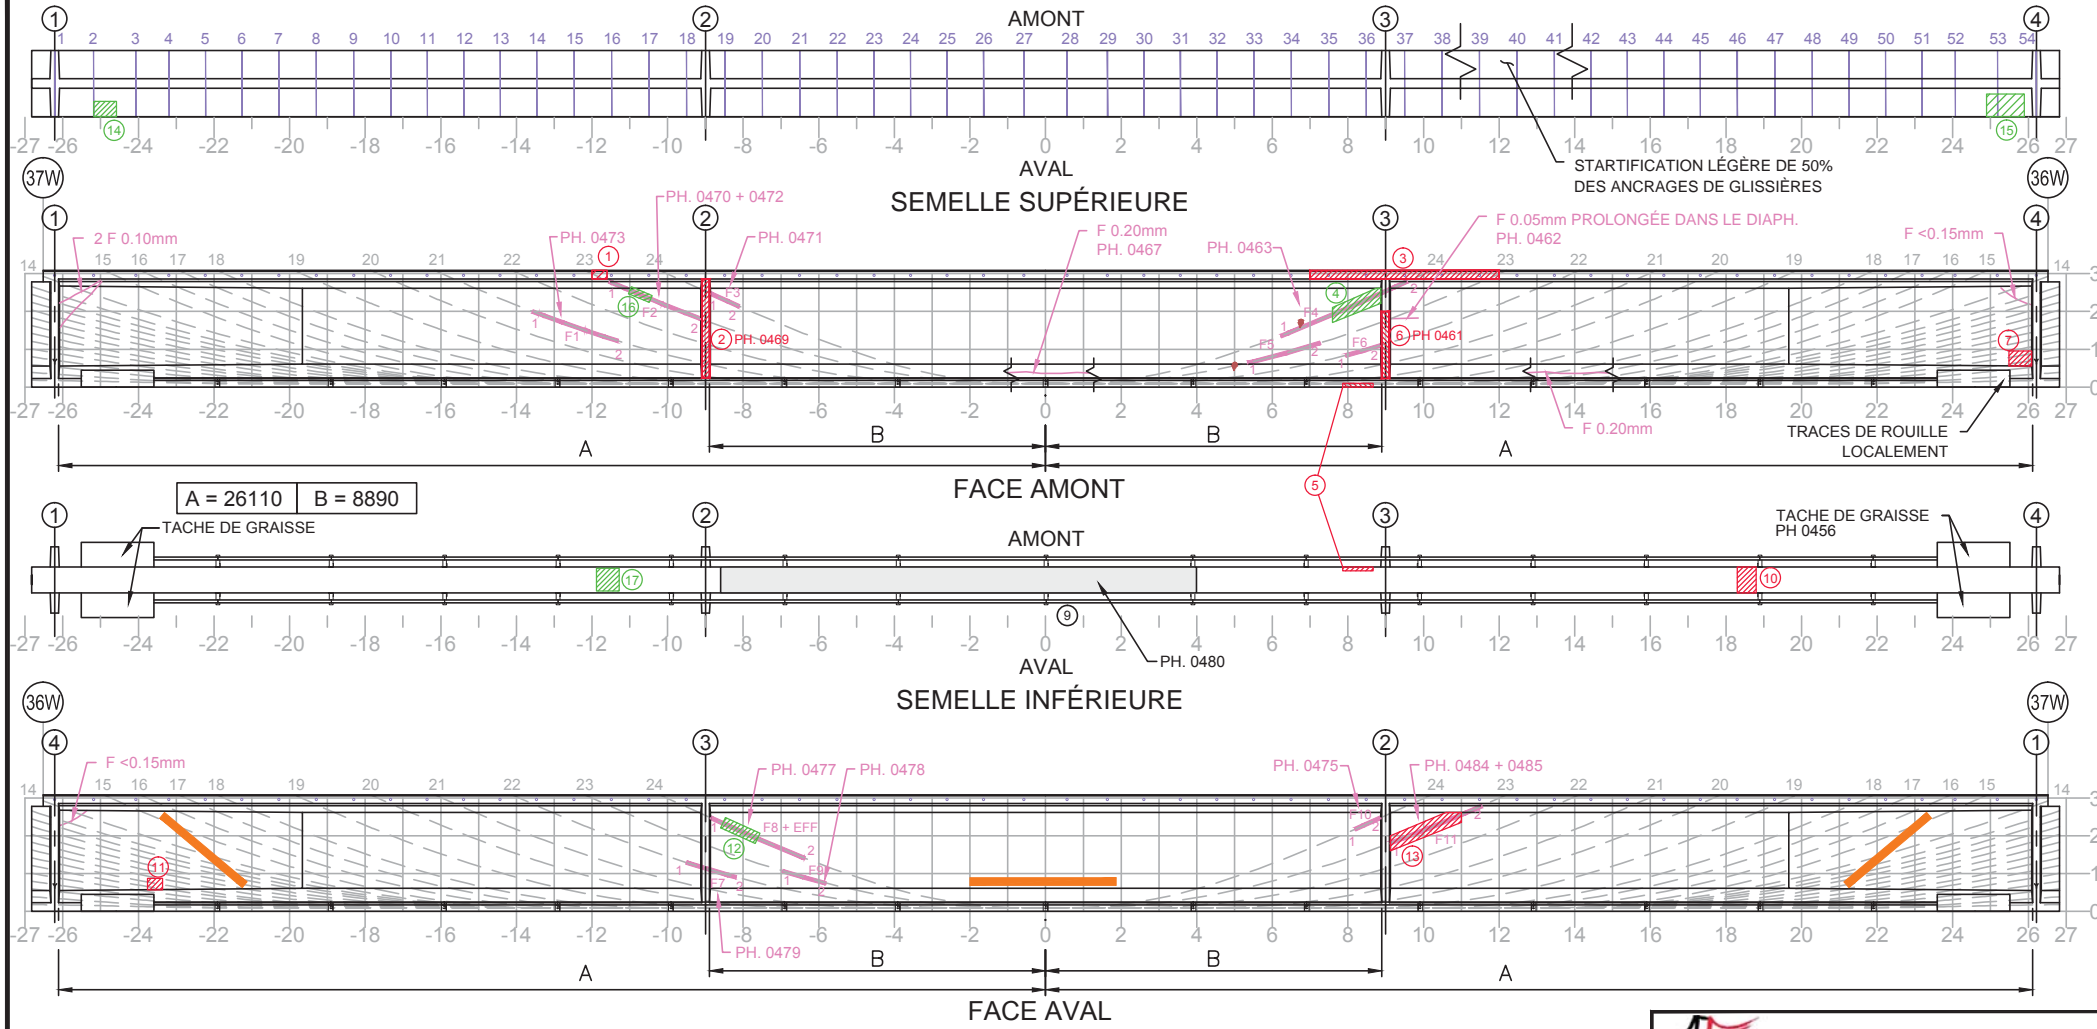
Élément: **POUTRE P6**

- Commentaire(s):
1. ECL + AVC 400x250
  2. ECL + AVC 200x2600
  3. ECL + AVC 5000x250
  4. DEL 1300x400
  5. ECL 800x100
  6. DEL + ECL + AVC 200x1700
  7. ECL + AVC 600x400
  9. SELON BUCKLAND & TAYLOR, 6 TORRONS AVEC 50% DES FILS SECTIONNÉS CHACUN SOUS LA RÉPARATION
  11. ECL + AVC 500x600 AVEC 1 ÉTRIER COUPÉ
  12. ECL 400x300
  13. DEL 1000x300
  14. DEL 2000x400 + ECL 3 FILS SECTIONNÉS
  15. DEL 600x400
  16. DEL 1000x600
  17. DEL 300x1000
  18. DEL 600x600

Fissure	TABLEAU DE FISSURATION						# Câble
	Propriétés de la fissure				Ouverture Max. (mm)	Longueur (m)	
	Coordonnées début (1)	Coordonnées fin (2)					
X	Y	X	Y				
F1	-13.71	2.00	-11.41	1.22	0.05	2.39	21
F2	-11.54	2.62	-9.12	-1.81	0.60	2.62	23
F3	-8.89	2.47	-8.13	2.14	0.10	0.83	24
F4	6.37	1.31	9.57	2.62	0.40	3.64	24
F5	5.35	0.69	7.33	1.17	0.35	1.99	23
F6	7.99	0.84	8.89	1.10	0.05	0.96	22
F7	-9.62	1.29	-8.34	0.91	0.10	1.37	22
F8	-8.89	2.48	-6.46	1.41	0.20	2.71	24
F9	-7.14	1.07	-5.74	0.79	0.20	1.19	23
F10	8.19	2.17	8.89	2.48	0.10	0.74	24
F11	9.12	1.80	11.69	2.81	0.10	2.62	23

- DÉLAMINAGE ET ÉCLATEMENT AVEC ARMATURES VISIBLES CORRODÉES AVEC PERTE DE SECTION SUPÉRIEURE À 30% ( PLUSIEURS ETRIERS SECTIONNÉS)

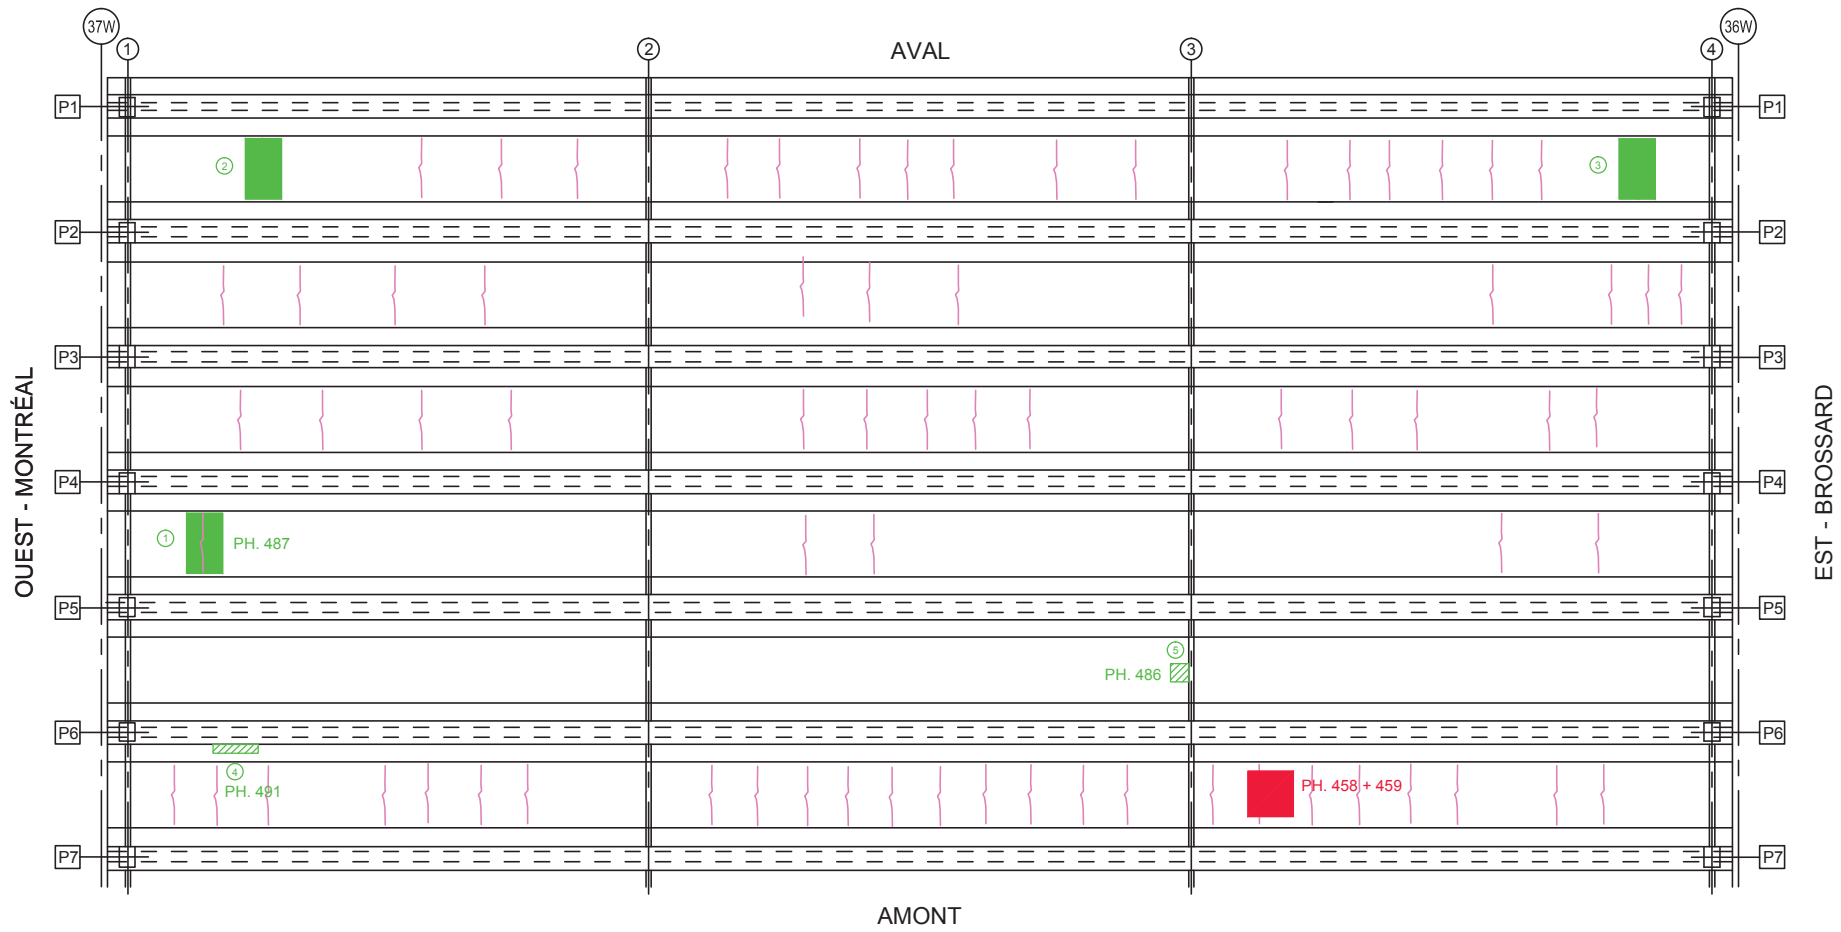
1. DEL 1000x2000
2. DEL 800x1600
3. DEL 1000x1500
4. ECL + AVC 1500x300
5. DEL 600x600
6. ECL + AVC 150x1500 + 1 FILS SECTIONNÉ.

CÔTÉ EXTÉRIEURS: DÉFAUTS ET REMARQUES SUR LES FICHES P1 ET P7.  
 CEC 1: EXTRÉMITÉ OUEST, HYPOTHÈSE DE PLUS DE 1,5 CÂBLES PERDUS DANS UN INTERVALLE DE 6 M.

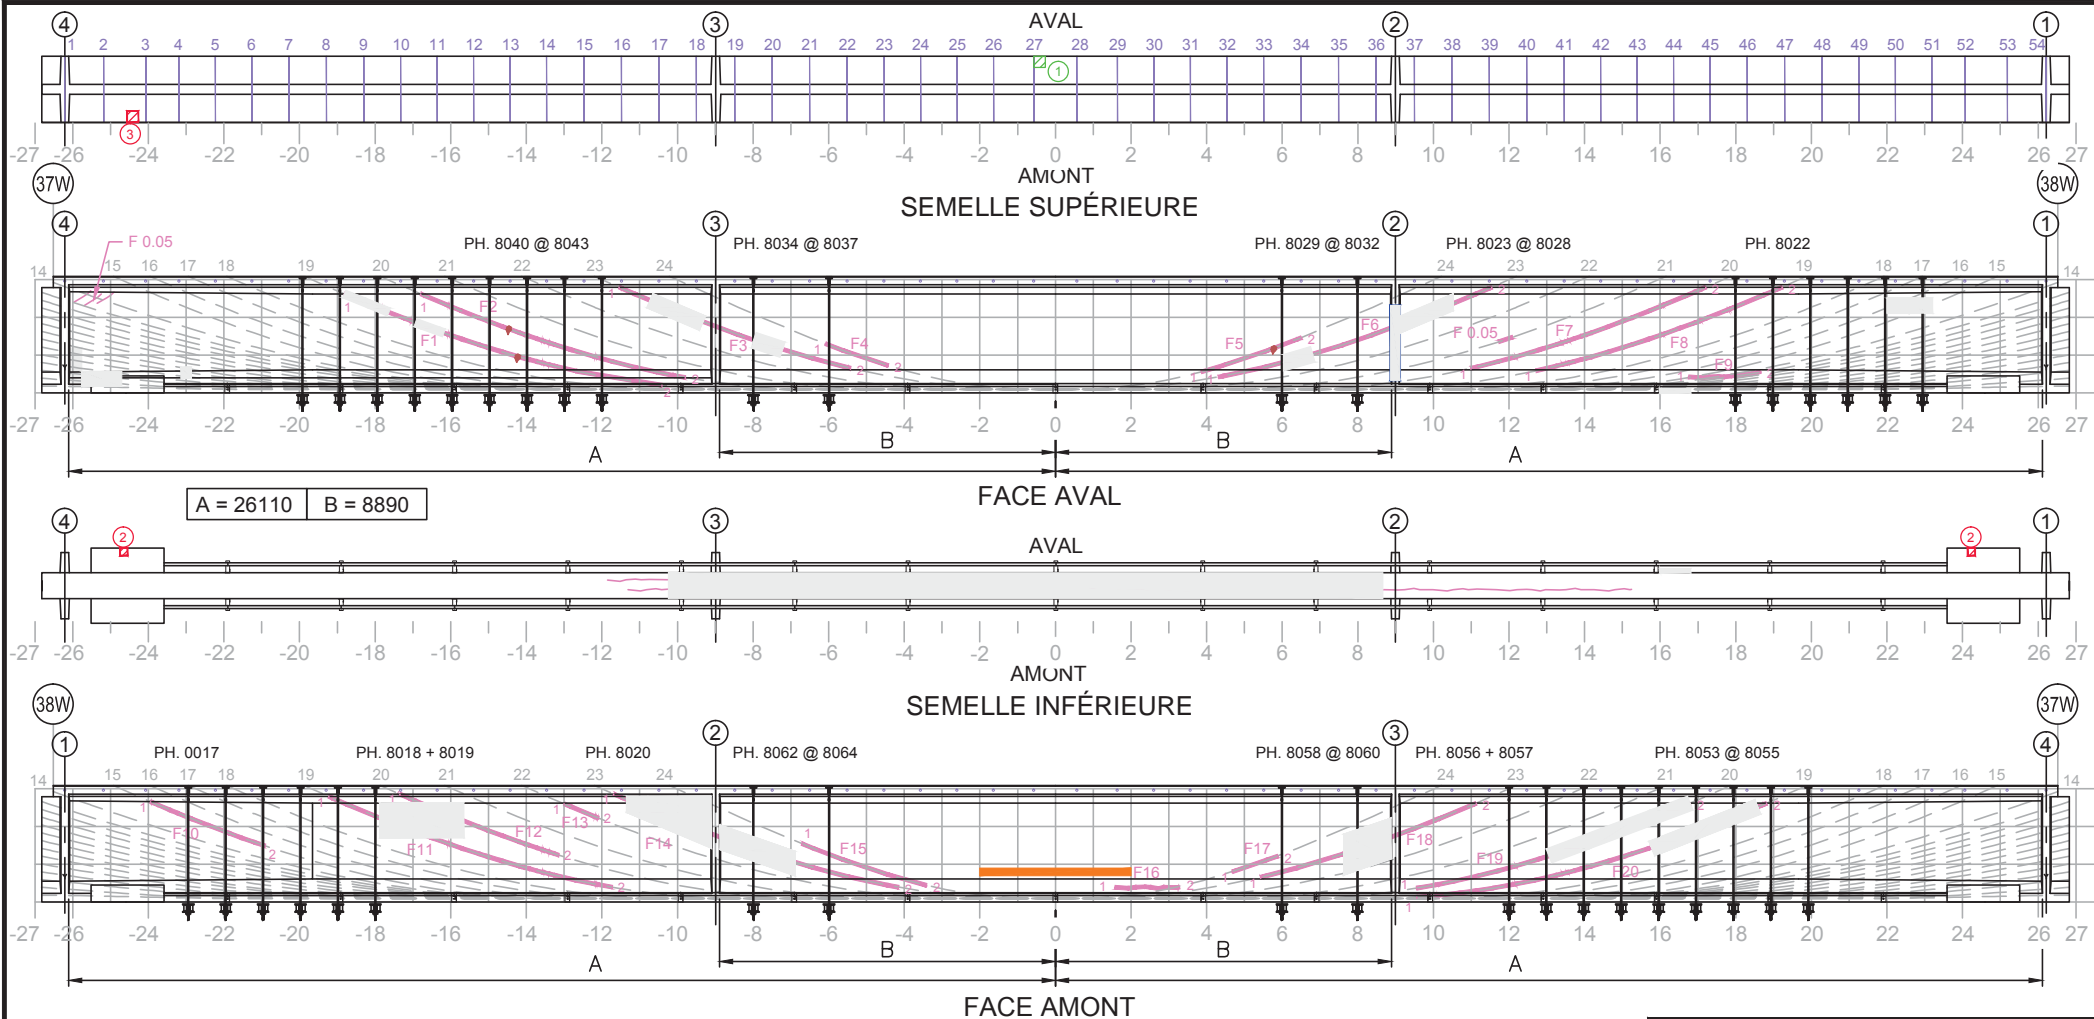
Commentaire(s):  
 1. DEL 300x300  
 2. ECL + AVC 200x200  
 3. ECL + DEL + TR + AVC 300x300

- CEC=1, POUTRE BASÉE SUR L'INSPECTION ET L'ÉVALUATION DE L'INGÉNIEUR SELON LES PROBABILITÉS DE DÉTÉRIORATION: MINIMUM DE 6 CÂBLES AFFECTÉS PAR LA CORROSION.
