# Pont Champlain Inspections générales et détaillées des sections 5 et 7 (2014)

## Volume 2

N/Réf. : P-0006797 | M03474

Volume 2 – Chapitre 3 : Fiches d'inspections détaillées

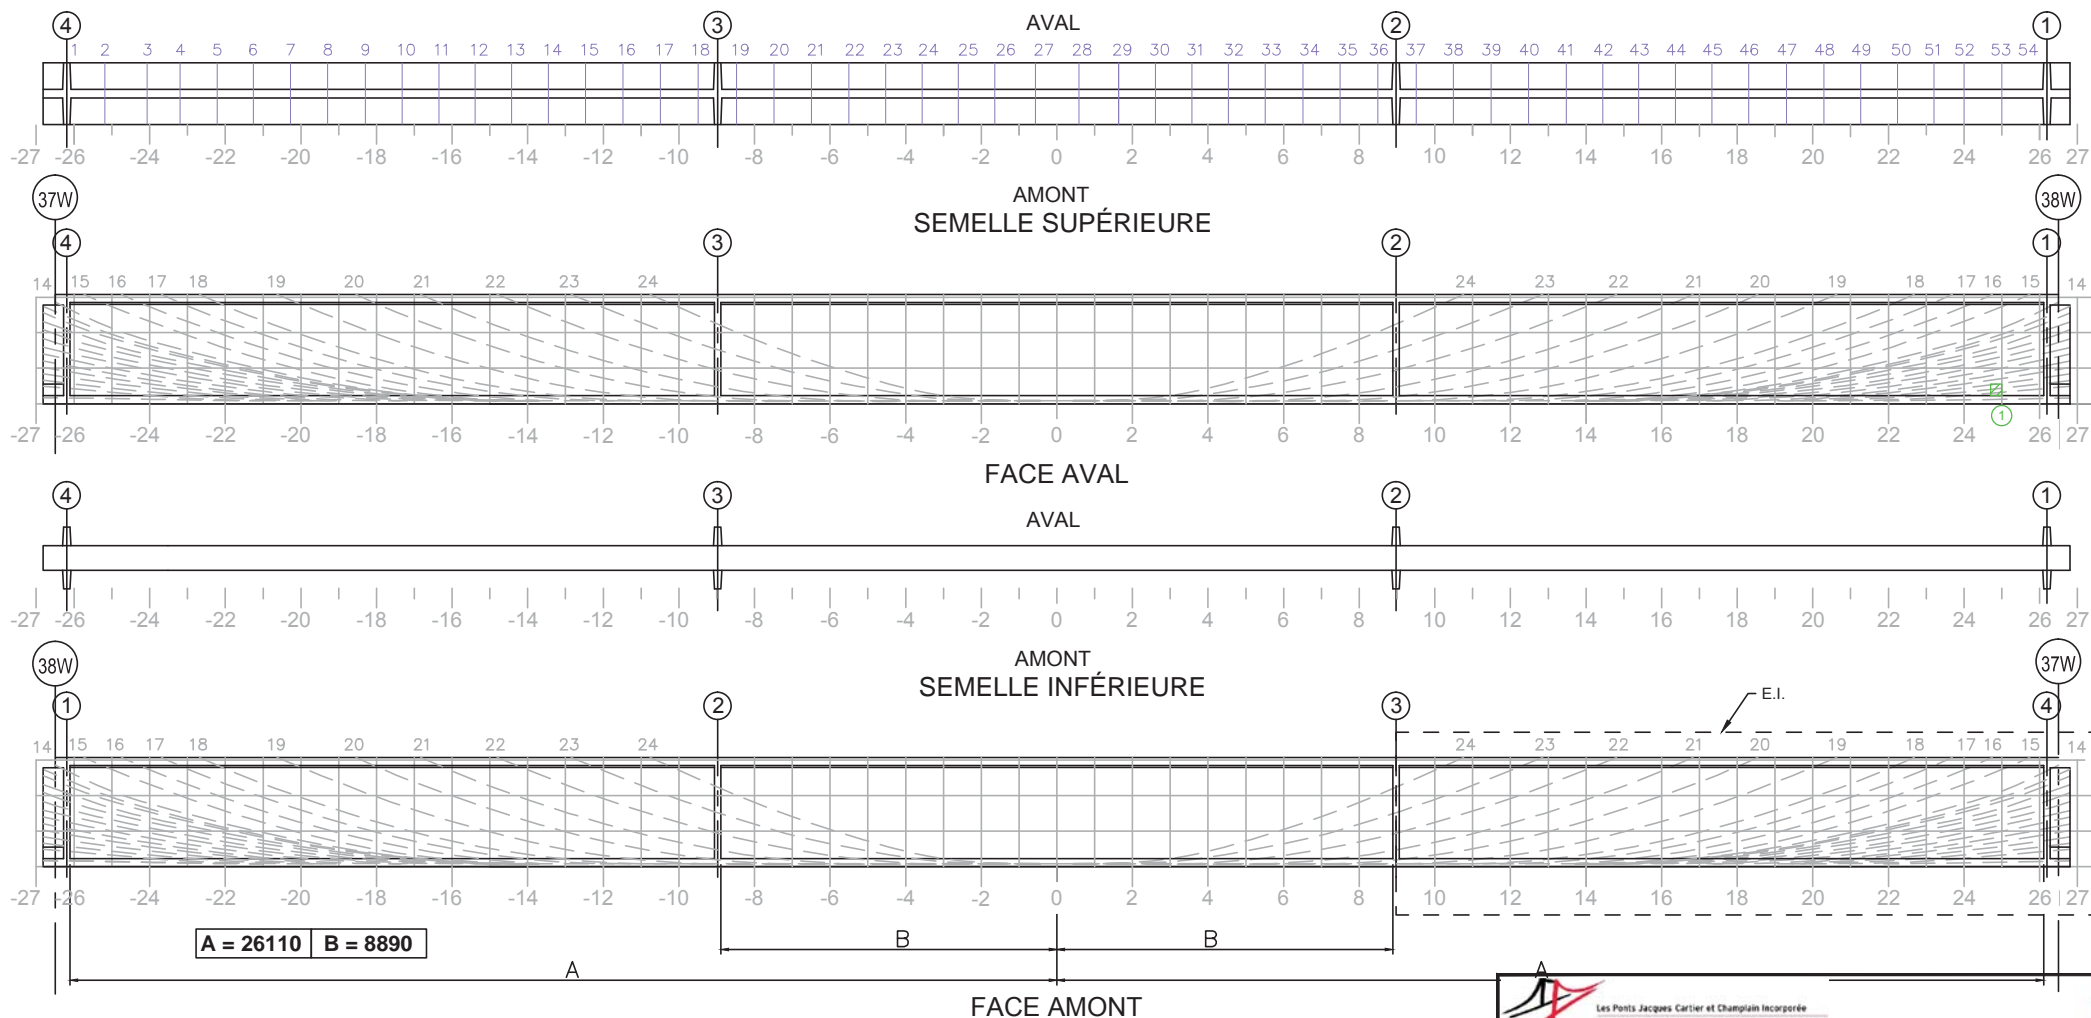
Élément: POUTRE P1

Commentaire(s):  
 1. DEL 300x300

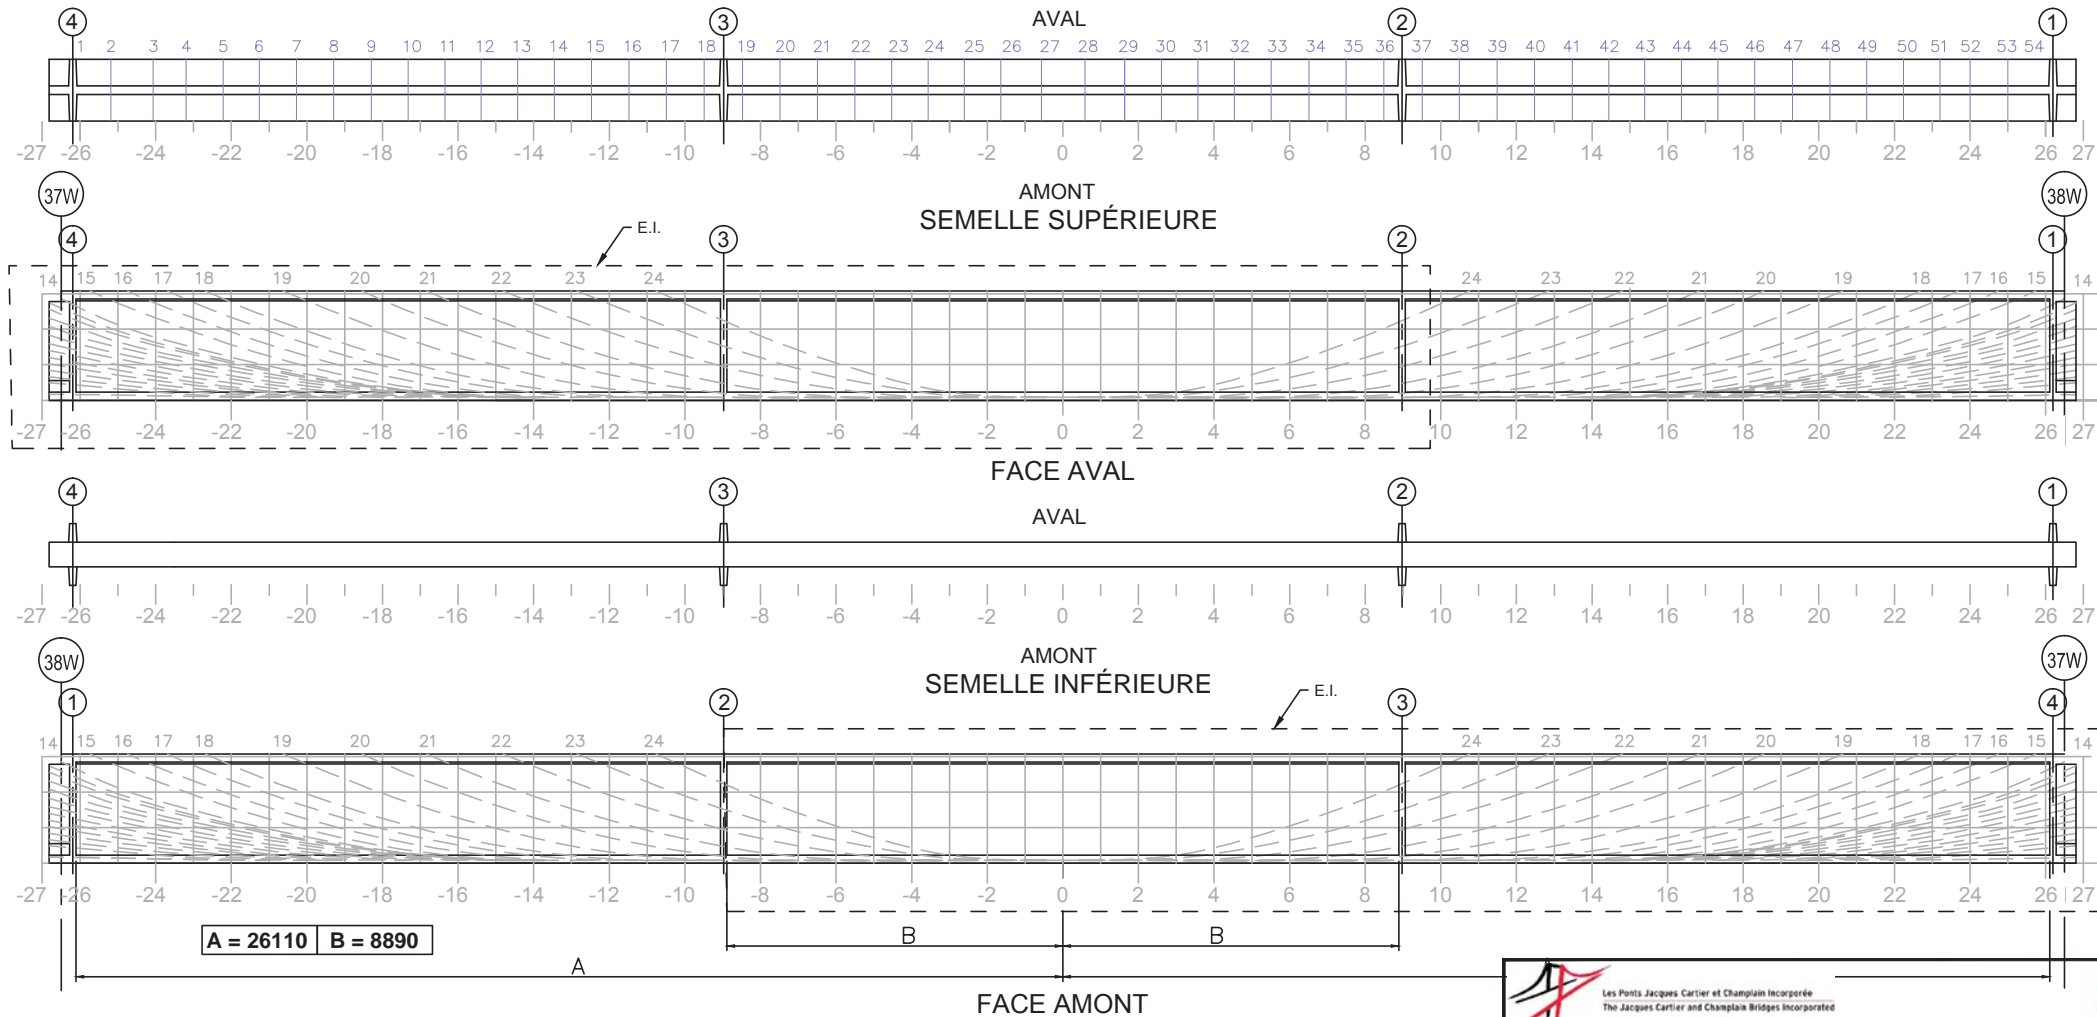
Commentaire(s):  
 E.I. : ÉLÉMENT INACCESSIBLES.  
 2014: TRAVAUX EN COURS, INSPECTION VISUELLE SEULEMENT.

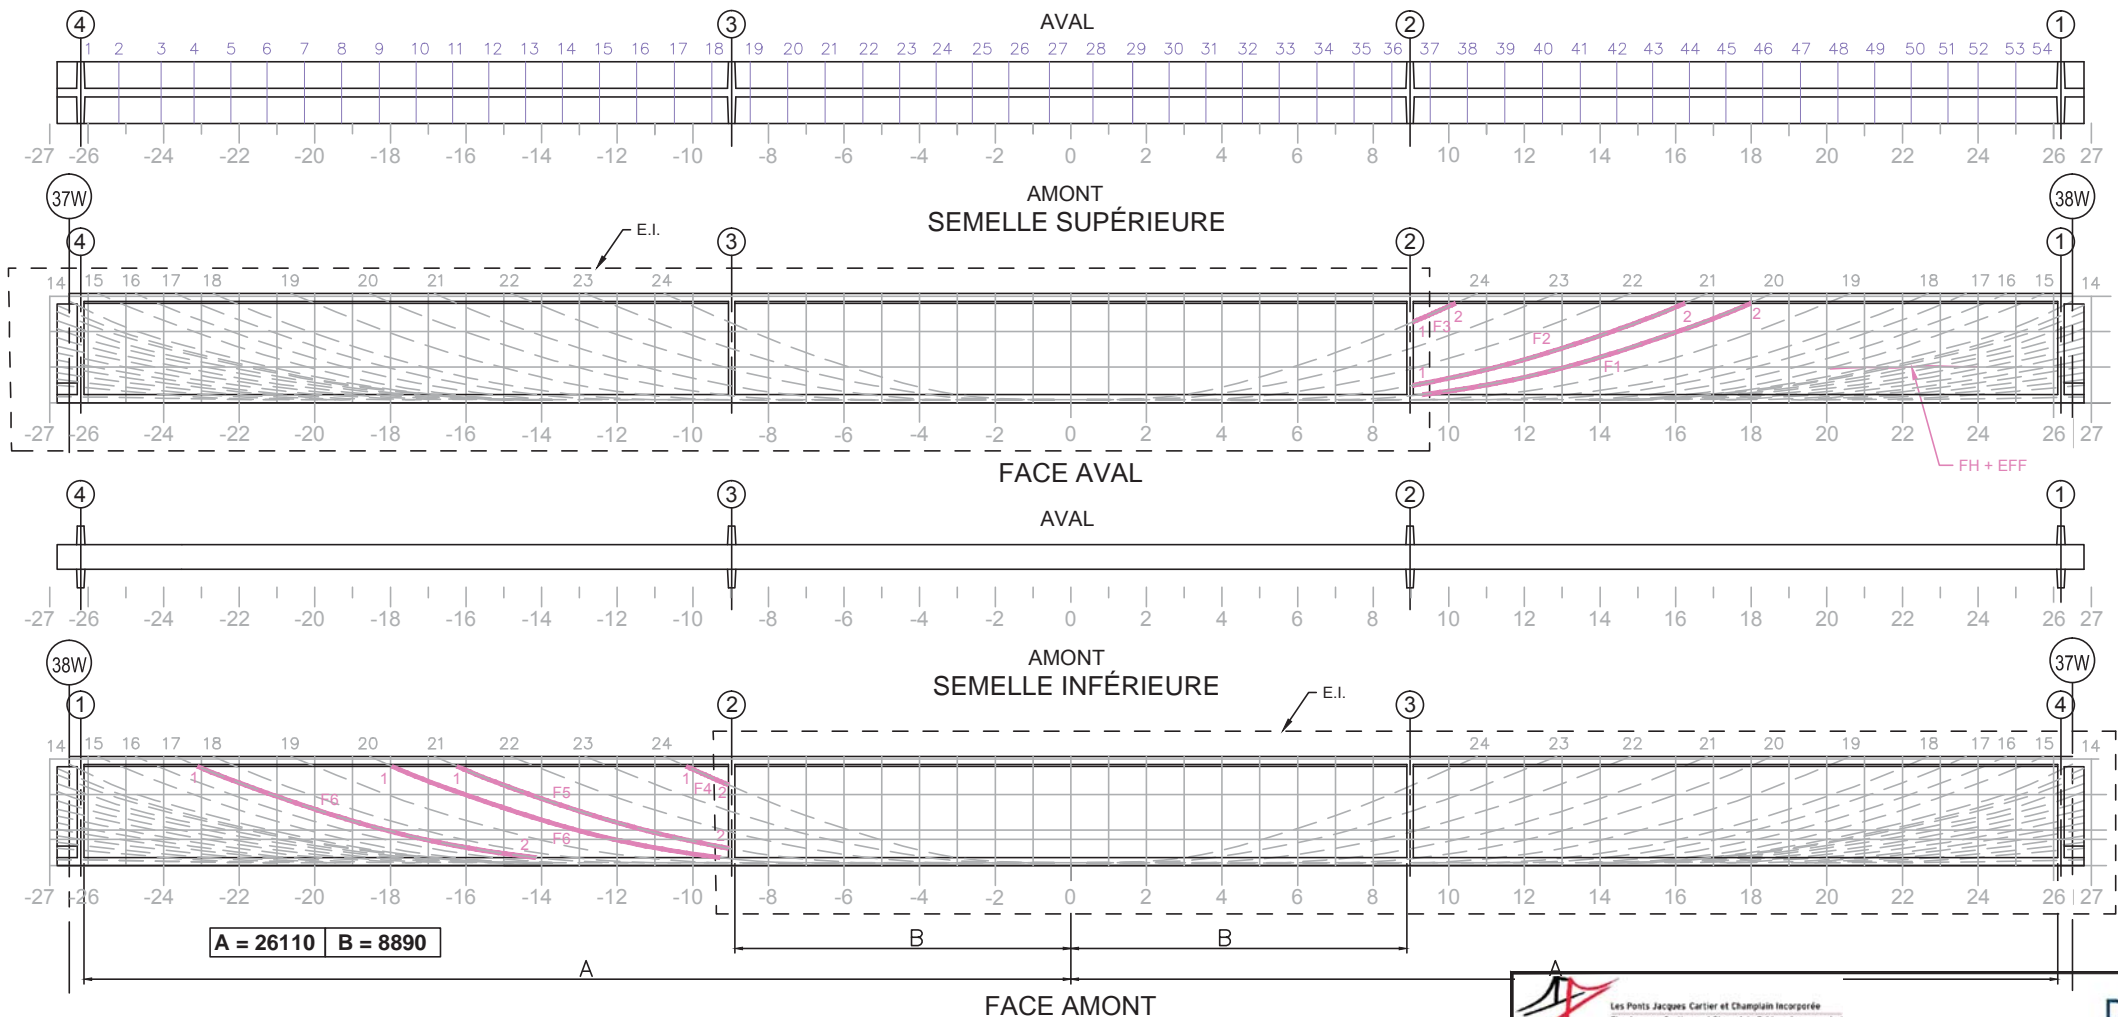
Fissure	TABLEAU DE FISSURATION						
	Propriétés de la fissure				Ouverture Max. (mm)	Longueur (m)	# Câble
	Coordonnées début (1)		Coordonnées fin (2)				
X	Y	X	Y				
F1	---	---	---	---	---	---	20 (*)
F2	---	---	---	---	---	---	21 (*)
F3	---	---	---	---	---	---	24 (*)
F4	---	---	---	---	---	---	24 (*)
F5	---	---	---	---	---	---	21 (*)
F6	---	---	---	---	---	---	20 (*)
F7	---	---	---	---	---	---	17 (*)

CEC = 2, MINIMUM DE QUATRE (4) CÂBLES AFFECTÉS PAR LA CORROSION POUVANT AFFECTER SA CAPACITÉ À SUPPORTER LES CHARGES DE FAÇON IMPORTANTE (FISSURES RELEVÉES EN VISUEL);

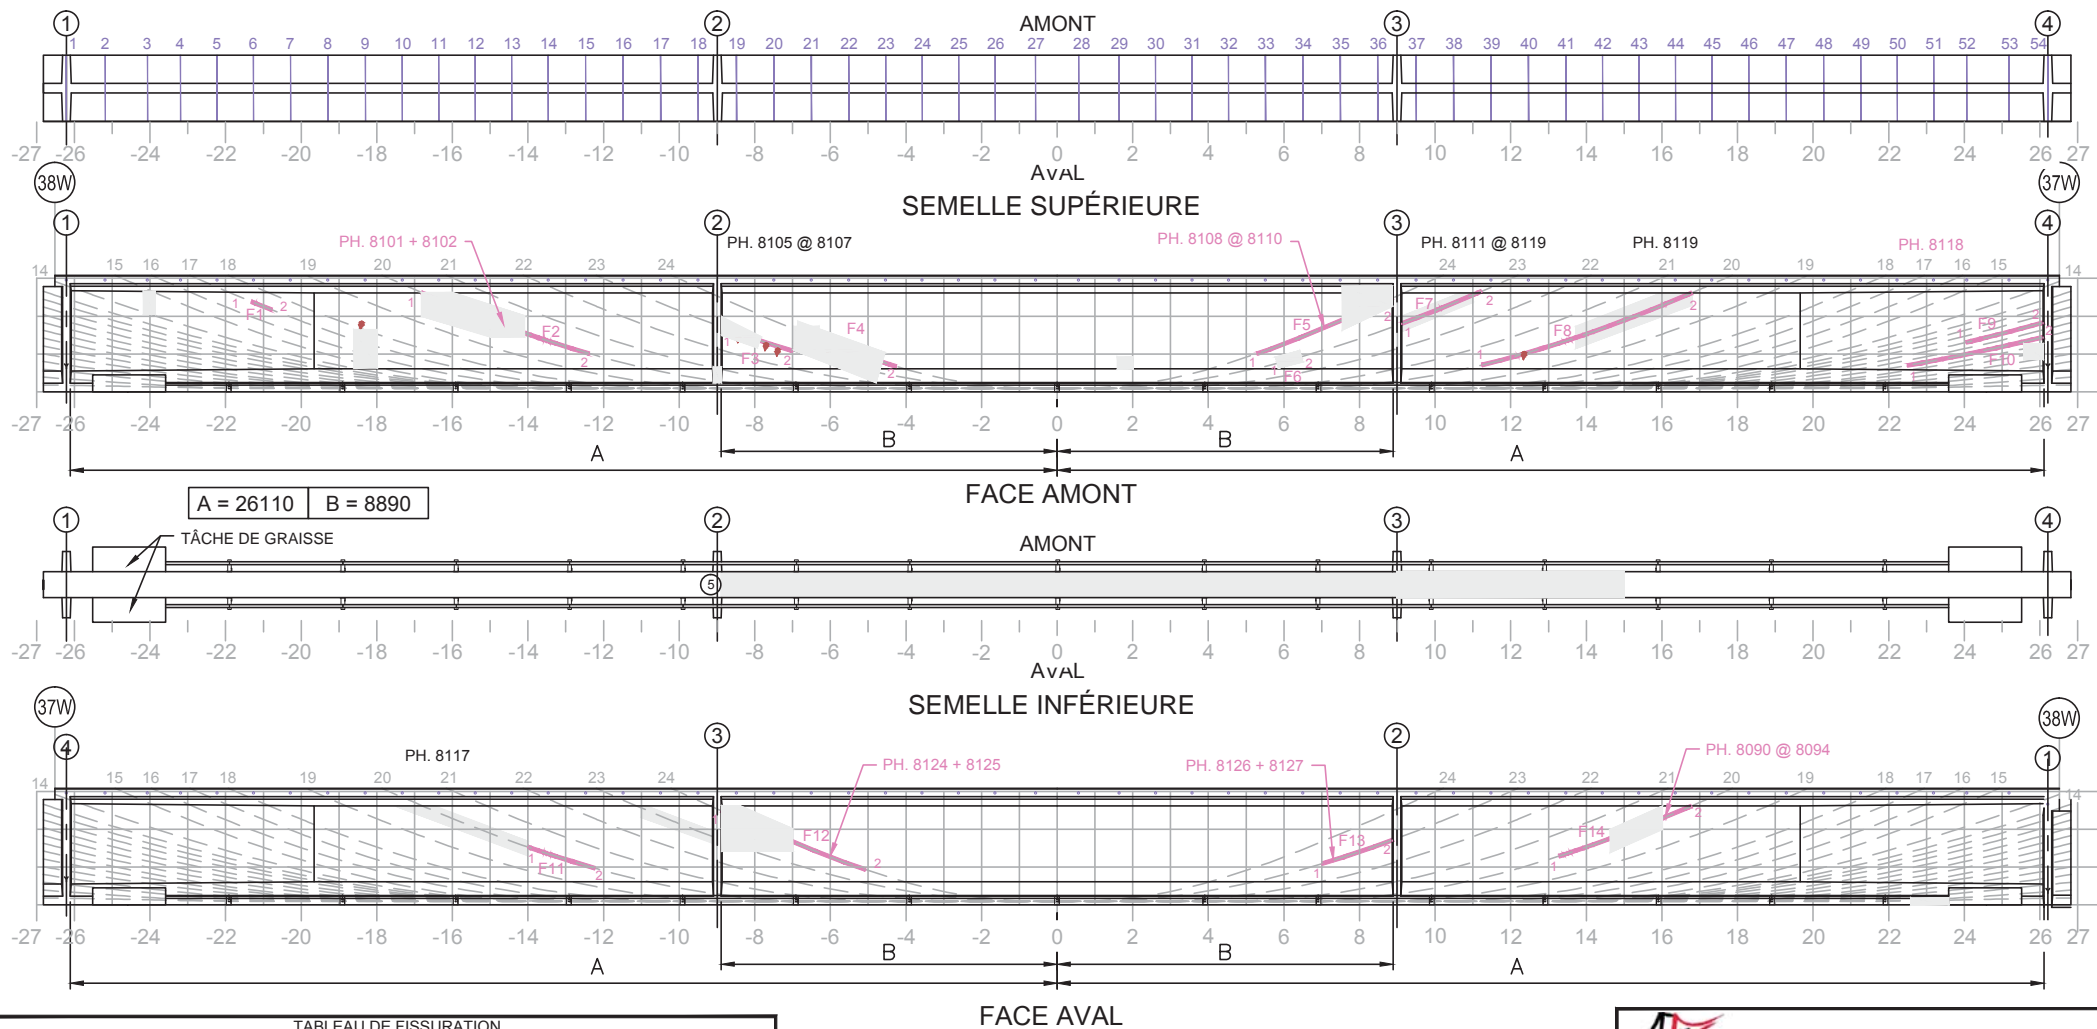
TÂCHE DE GRAISSE

Fissure	TABLEAU DE FISSURATION						
	Propriétés de la fissure				Ouverture Max. (mm)	Longueur (m)	# Câble
	Coordonnées début (1)		Coordonnées fin (2)				
X	Y	X	Y				
F1	-21.35	2.39	-20.81	2.17	0.10	0.58	17
F2	-16.94	2.62	-12.38	1.01	0.05 (I)(II)	4.72	20
F3	-8.87	1.71	-6.95	1.15	0.20 (II)	1.97	23
F4	-6.39	1.35	-4.21	0.69	0.10 (II)	2.15	24
F5	5.39	1.01	8.89	2.49	0.30 (I)(II)	3.86	24
F6	5.91	0.77	6.44	0.90	0.10 (II)	0.51	23
F7	9.12	1.93	11.44	2.64	0.60 (II)	2.28	23
F8	11.32	0.71	16.79	2.62	0.30 (I)(II)	5.87	20
F9	23.96	1.41	26.11	1.84	0.05	2.10	10
F10	22.48	0.72	26.11	1.45	0.05	3.67	8
F11	-14.00	1.53	-12.14	1.05	0.10 (I)(II)	---	20
F12	-8.89	2.49	-5.16	0.93	0.50 (I)(II)	4.09	24
F13	6.91	1.15	8.89	1.72	0.30 (I)	1.96	23
F14	13.27	1.34	16.79	2.61	1.00 (II)	3.76	20

Commentaire(s):  
 - CÔTÉ EXTÉRIEUR: DEL + ECL PAR ENDOITS + TR TYPIQUE SUR 60% DE LA LONGUEUR TOTALE EN RÉPARATION.  
 - CEC=1, POUTRE BASÉE SUR L'INSPECTION ET L'ÉVALUATION DE L'INGÉNIEUR SELON LES PROBABILITÉS DE DÉTÉRIORATION: MINIMUM DE 6 CÂBLES AFFECTÉS PAR LA CORROSION.  
 - 2014: TRAVAUX EN COURS. FISSURES NON VISIBLES / NON MESURABLES. DONNÉES REPORTÉES DE LA DERNIÈRE INSPECTION.

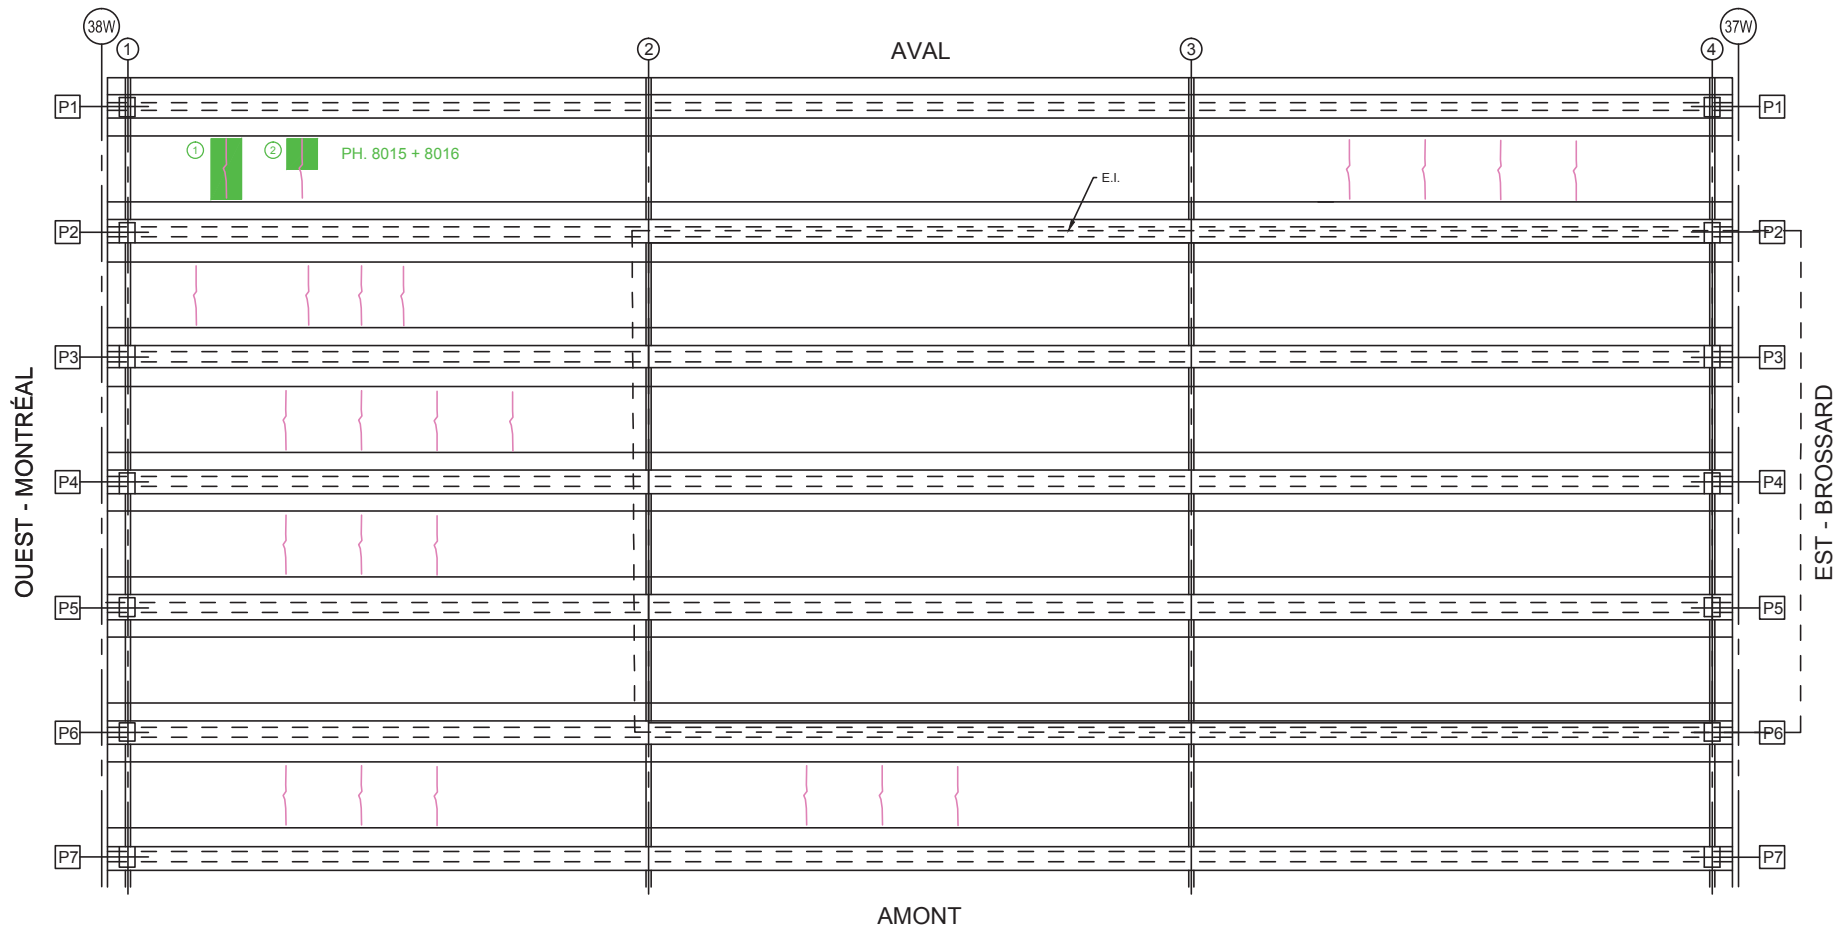
1. EN RÉPARATION. DEL 1000X2000

- CÔTÉS EXTÉRIEURS: DÉFAUTS ET REMARQUES SUR LES FICHES P1 ET P7.

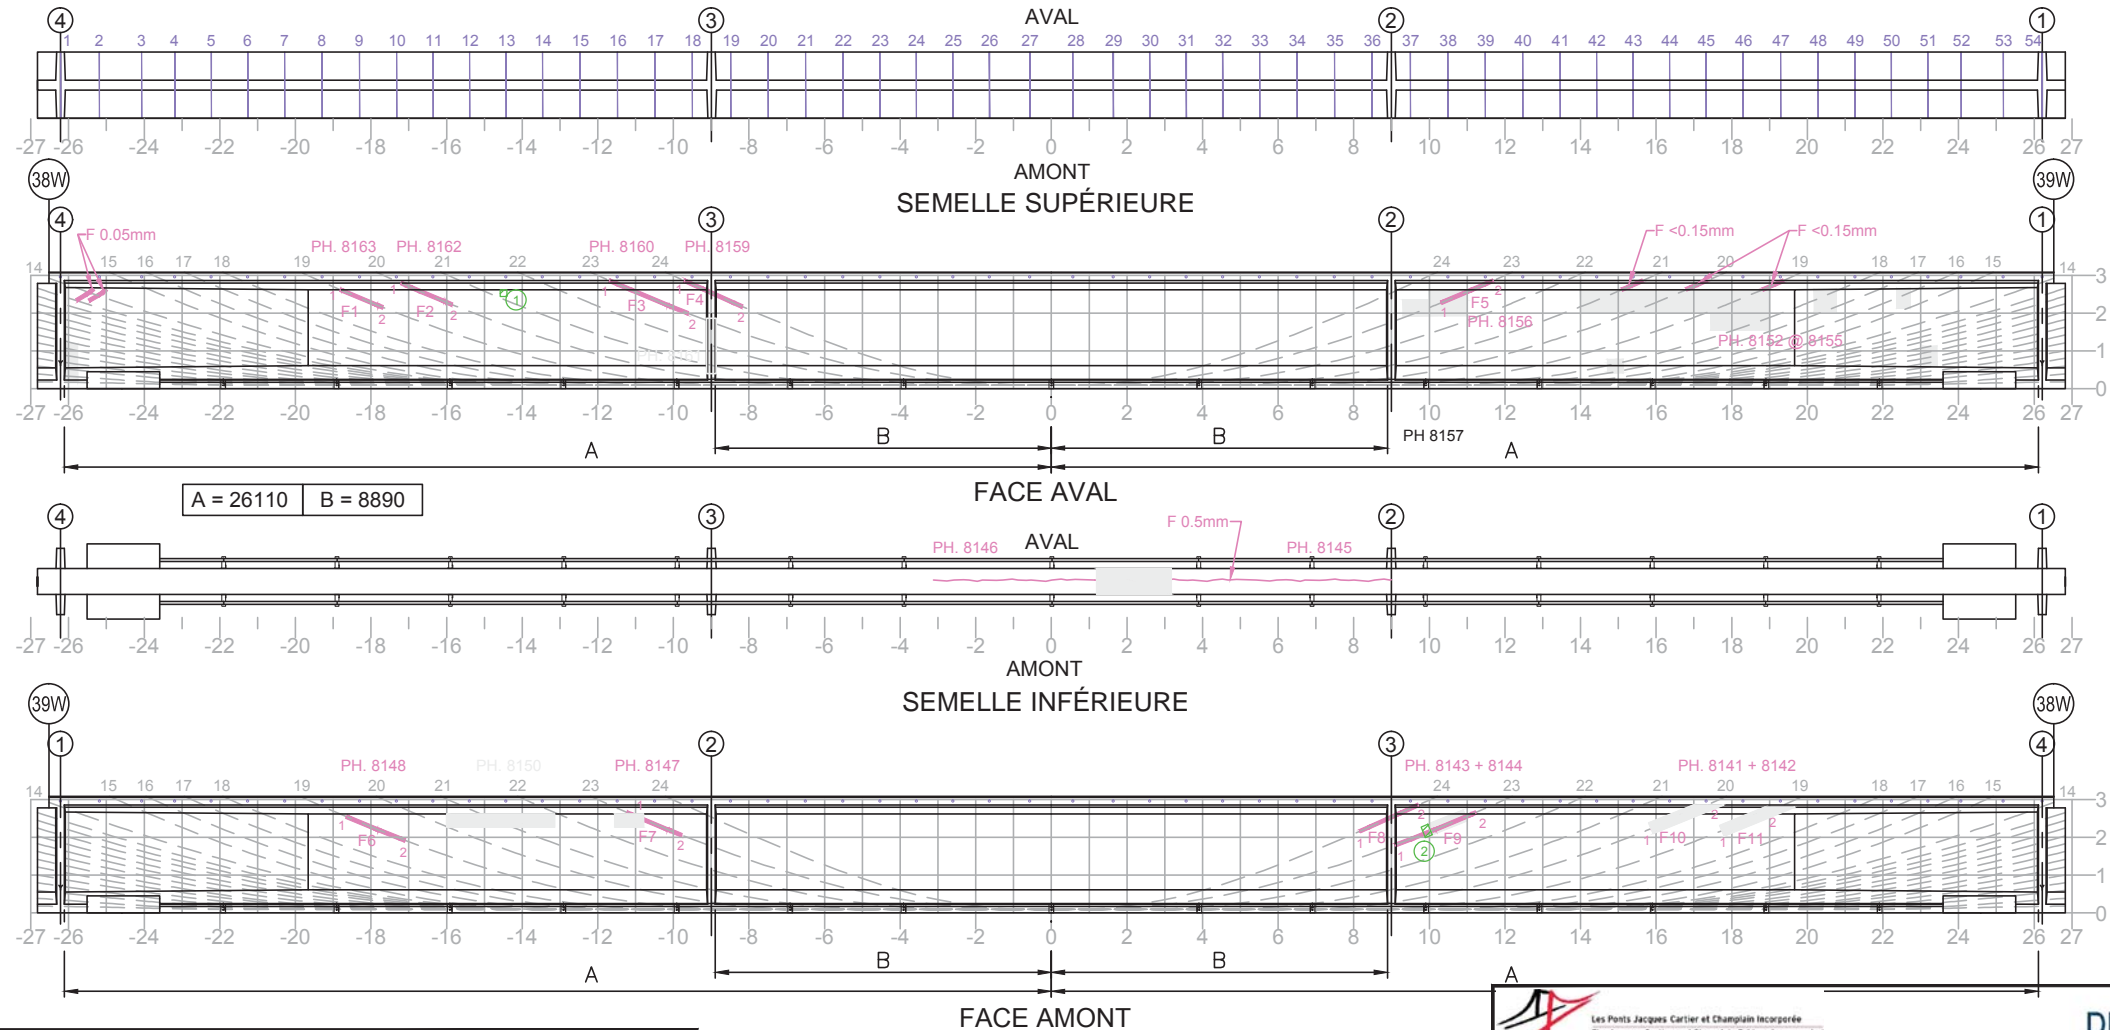
TABLEAU DE FISSURATION							
Fissure	Propriétés de la fissure						
	Coordonnées début (1)		Coordonnées fin (2)		Ouverture Max. (mm)	Longueur (m)	# Câble
	X	Y	X	Y			
F1	-18.82	2.62	-17.69	2.15	0.15	1.22	19
F2	-17.05	2.74	-15.85	2.27	0.20	1.29	20
F3	-11.69	2.79	-9.61	1.97	0.15	2.24	23
F4	-10.02	2.79	-8.18	2.17	0.15	1.94	24
F5	10.31	2.27	11.95	2.79	0.10	1.72	23
F6	-18.65	2.55	-17.10	1.99	0.35	1.65	19
F7	-11.29	2.59	-9.78	2.06	0.05	1.60	23
F8	8.16	2.16	9.81	2.79	0.2	1.77	24
F9	9.09	1.73	11.66	2.59	0.1	2.71	23
F10	15.87	2.23	17.78	2.79	(-)	1.99	20
F11	17.78	2.09	18.88	2.59	(*)	1.21	19

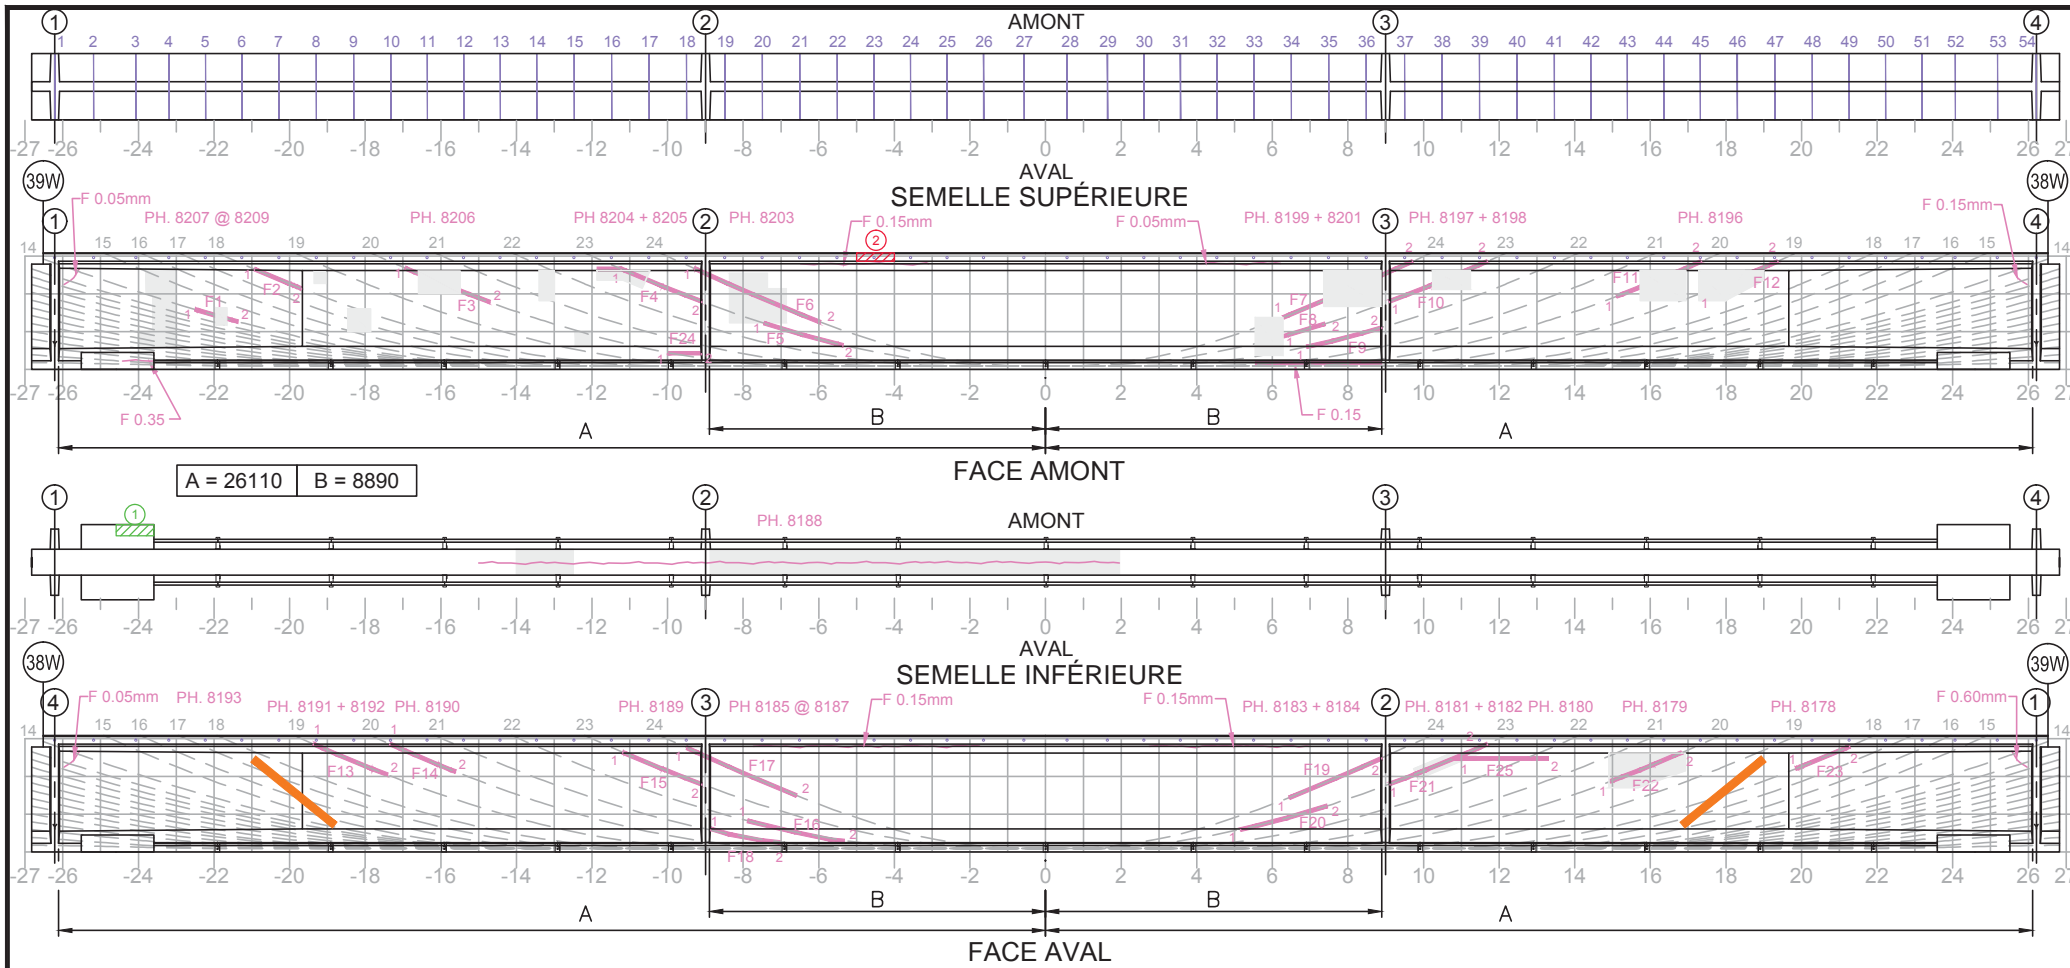
Commentaire(s):  
 1. DEL 1000x300  
 2. ECL + AVC 1000x250

- CÔTÉ EXTÉRIEUR EN RÉPARATION PH 8202:  
 DEL + ECL PAR ENDOITS 20 + TR TYPIQUE  
 SUR 60 DE LA LONGUEUR TOTALE

- 2014: TRAVAUX EN COURS, FISSURES NON  
 VISIBLES / NON MESURABLES, DONNÉES  
 REPORTÉES DE LA DERNIÈRE INSPECTION.

CEC = 1, MINIMUM DE HUIT (8) CÂBLES  
 AFFECTÉS PAR LA CORROSION POUVANT  
 AFFECTER SA CAPACITÉ À SUPPORTER LES  
 CHARGES DE FAÇON TRÈS IMPORTANTE:

Fissure	Propriétés de la fissure				Ouverture Max. (mm)	Longueur (m)	# Câble
	Coordonnées début (1)		Coordonnées fin (2)				
	X	Y	X	Y			
F1	-22.50	1.47	-21.37	1.33	0.05 (**)	1.14	14
F2	-20.93	2.46	-19.69	1.88	0.20	1.37	18
F3	-16.94	2.59	-14.70	1.78	0.40 (**)	2.38	20
F4	-11.23	2.59	-9.14	1.80	0.60 (**(**))	2.23	23
F5	-7.45	1.22	-5.36	0.64	0.20	2.17	23
F6	-9.34	2.59	-5.96	1.18	0.25 (*(**))	3.66	24
F7	6.29	1.32	9.84	2.79	0.50 (*(**))	3.84	24
F8	6.29	1.20	7.39	1.14	0.20 (*(**))	1.13	23
F9	6.91	0.60	8.89	0.17	0.80 (*)	2.04	22
F10	9.14	1.80	11.84	2.79	0.30 ( (**))	2.88	23
F11	15.11	1.89	16.86	2.79	0.20 (**)	1.97	20
F12	17.31	2.05	19.35	2.79	0.50 (**)	2.19	19
F13	-19.37	2.82	-17.41	2.04	0.50 ( )	2.12	19
F14	-17.35	2.82	-15.61	2.13	0.20	1.86	20
F15	-11.19	2.59	-9.14	1.80	0.05	2.22	23

Fissure	Propriétés de la fissure				Ouverture Max. (mm)	Longueur (m)	# Câble
	Coordonnées début (1)		Coordonnées fin (2)				
	X	Y	X	Y			
F16	-7.51	1.19	-5.16	0.66	0.50	2.41	22
F17	-9.54	2.82	-6.59	1.50	0.50 (*)	3.21	24
F18	-8.89	0.61	-6.82	0.60	0.60 (*)	2.13	21
F19	6.45	1.44	8.89	2.39	0.60 (*)	2.62	24
F20	5.16	0.60	7.45	1.16	0.25	2.36	23
F21	9.14	1.81	11.91	2.82	0.60 (*(**))	3.2	23
F22	14.94	1.91	16.83	2.83	2.0 (**)	12.10	20
F23	19.89	2.05	20.61	2.85	0.60	1.08	18
F24	-10.51	0.69	-9.14	0.69	0.05	1.37	N/A
F25	10.80	2.39	13.30	2.39	0.15	2.50	N/A

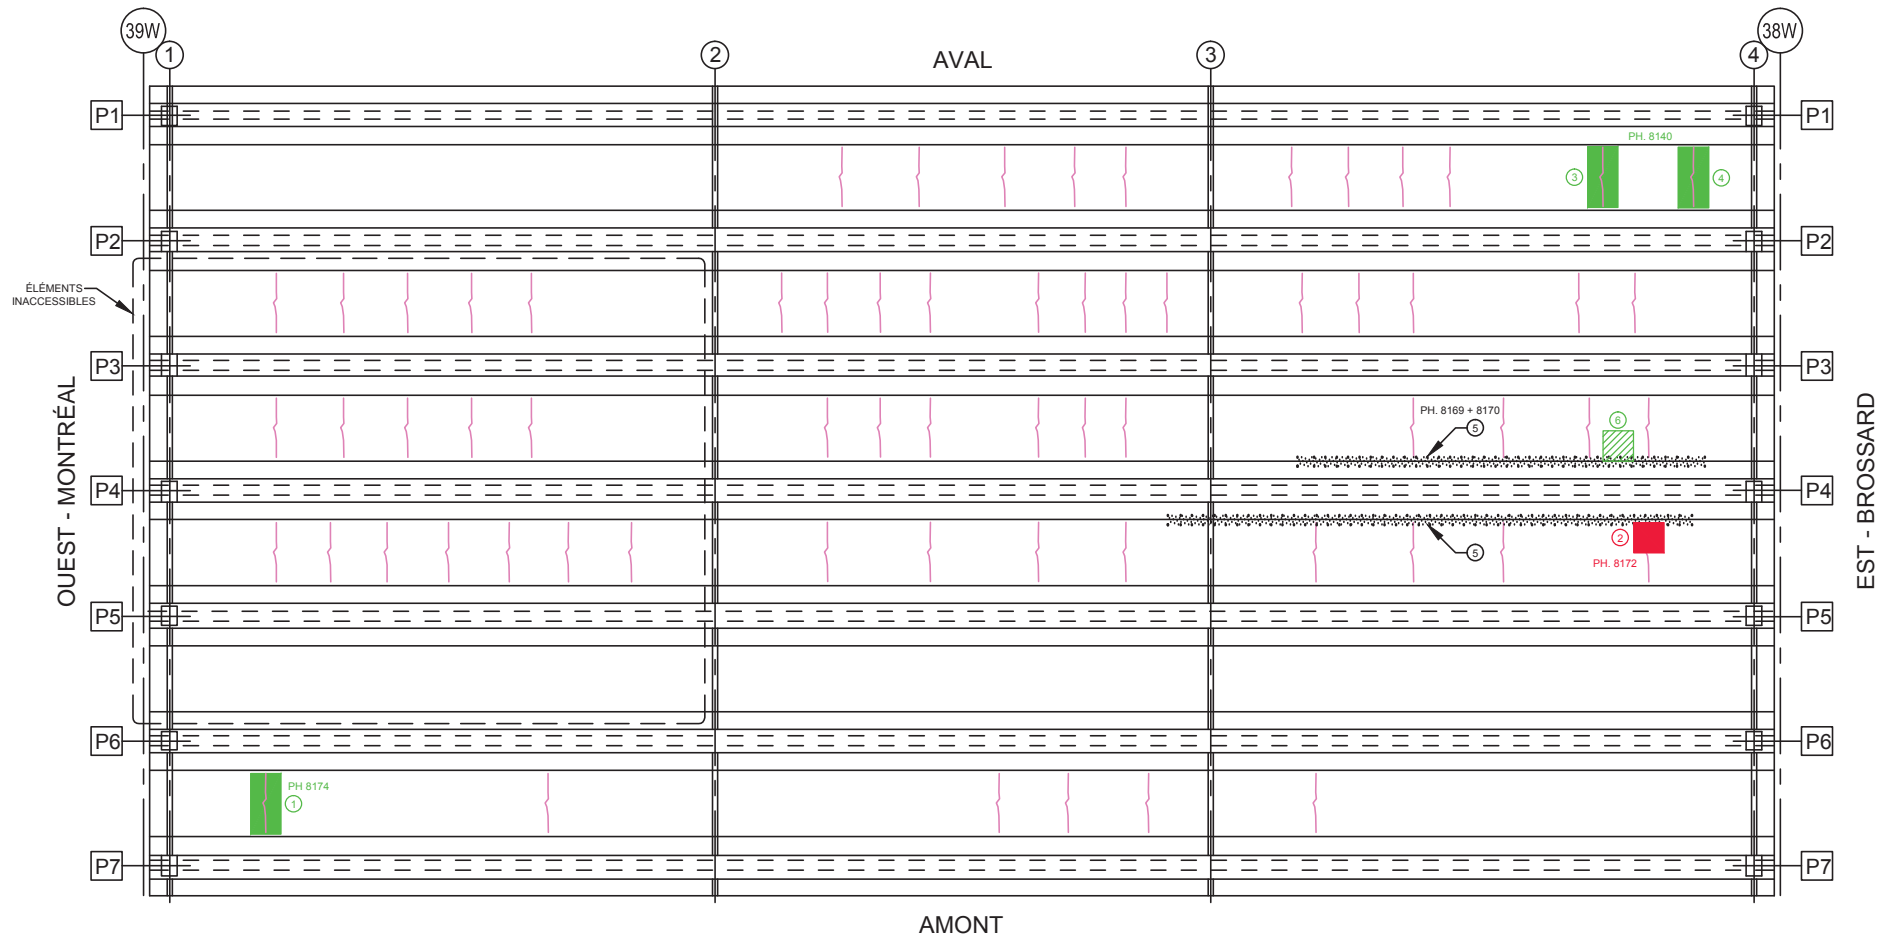
1. DEL 1000x2000
  2. ECL + TVC 1000x1000
  3. DEL 1000x2000
  4. DEL 1000x2000
  5. Présence d'humidité
  6. DEL 1000x1000
- 2014: TRAVAUX EN COURS, INSPECTION VISUELLE SEULEMENT.
- CEC 1: EXTRÉMITÉS EST, HYPOTHÈSE DE PLUS DE 1,5 CÂBLES PERDUS DANS UN INTERVALLE DE 6 M.

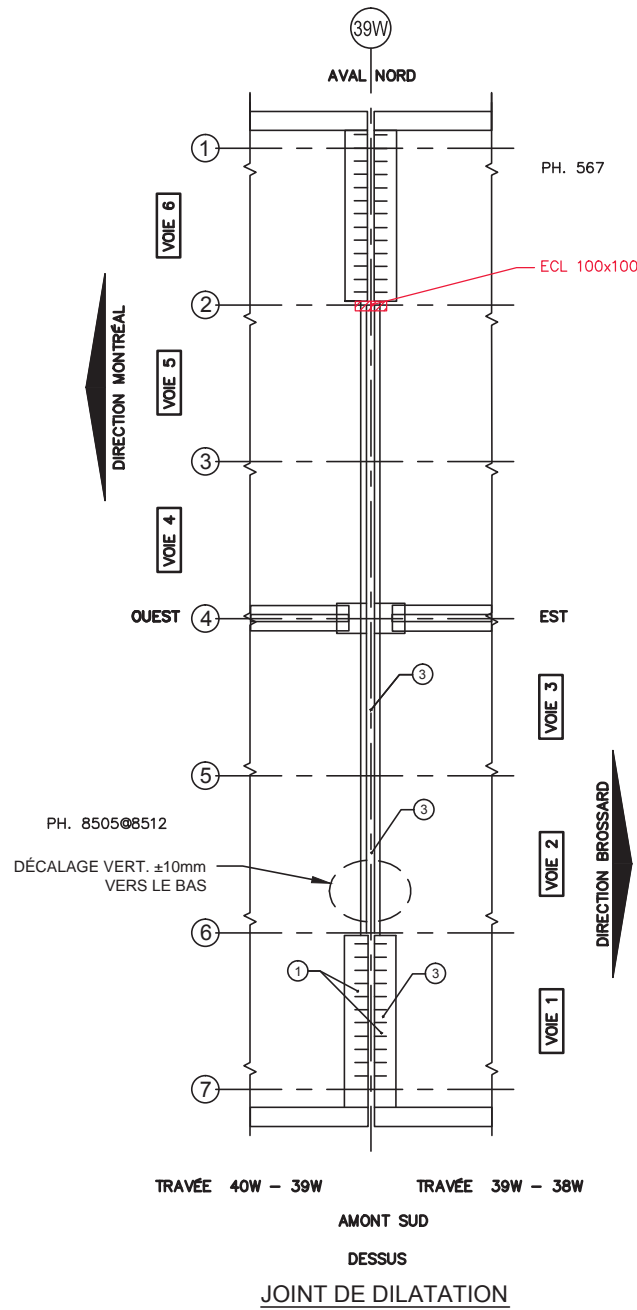
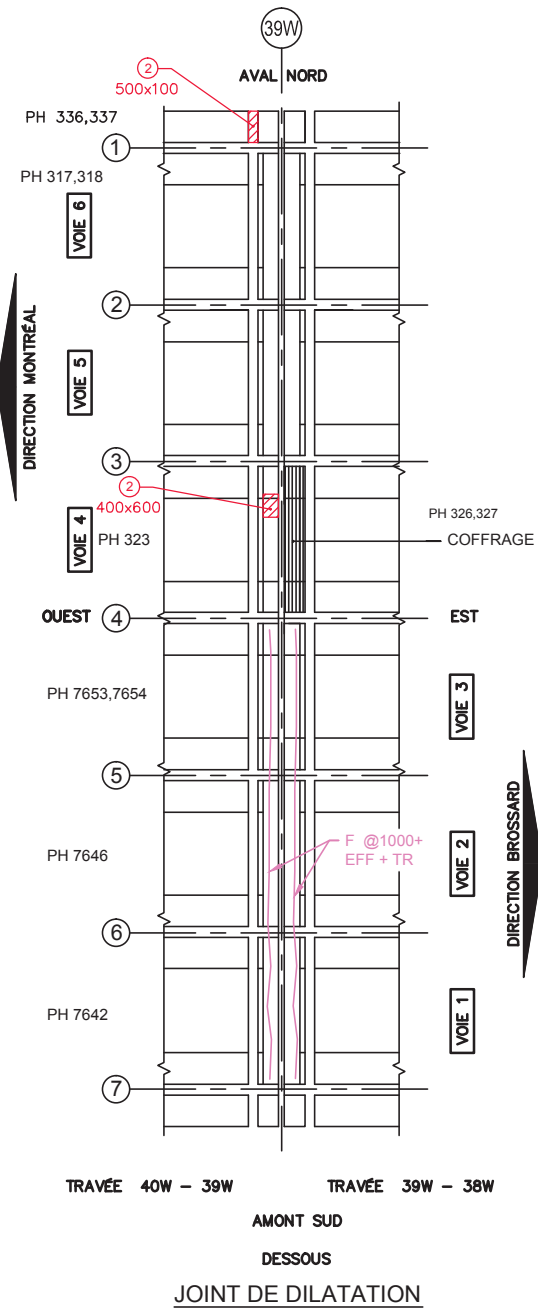
- 1- DÉSAGRÉGATION MOYENNE DU BÉTON DE L'ÉPAULEMENT TYP.
- 2- ECL + AVC
- 3- GARNITURE: ACCUMULATION DE DÉBRIS 50% TYP.

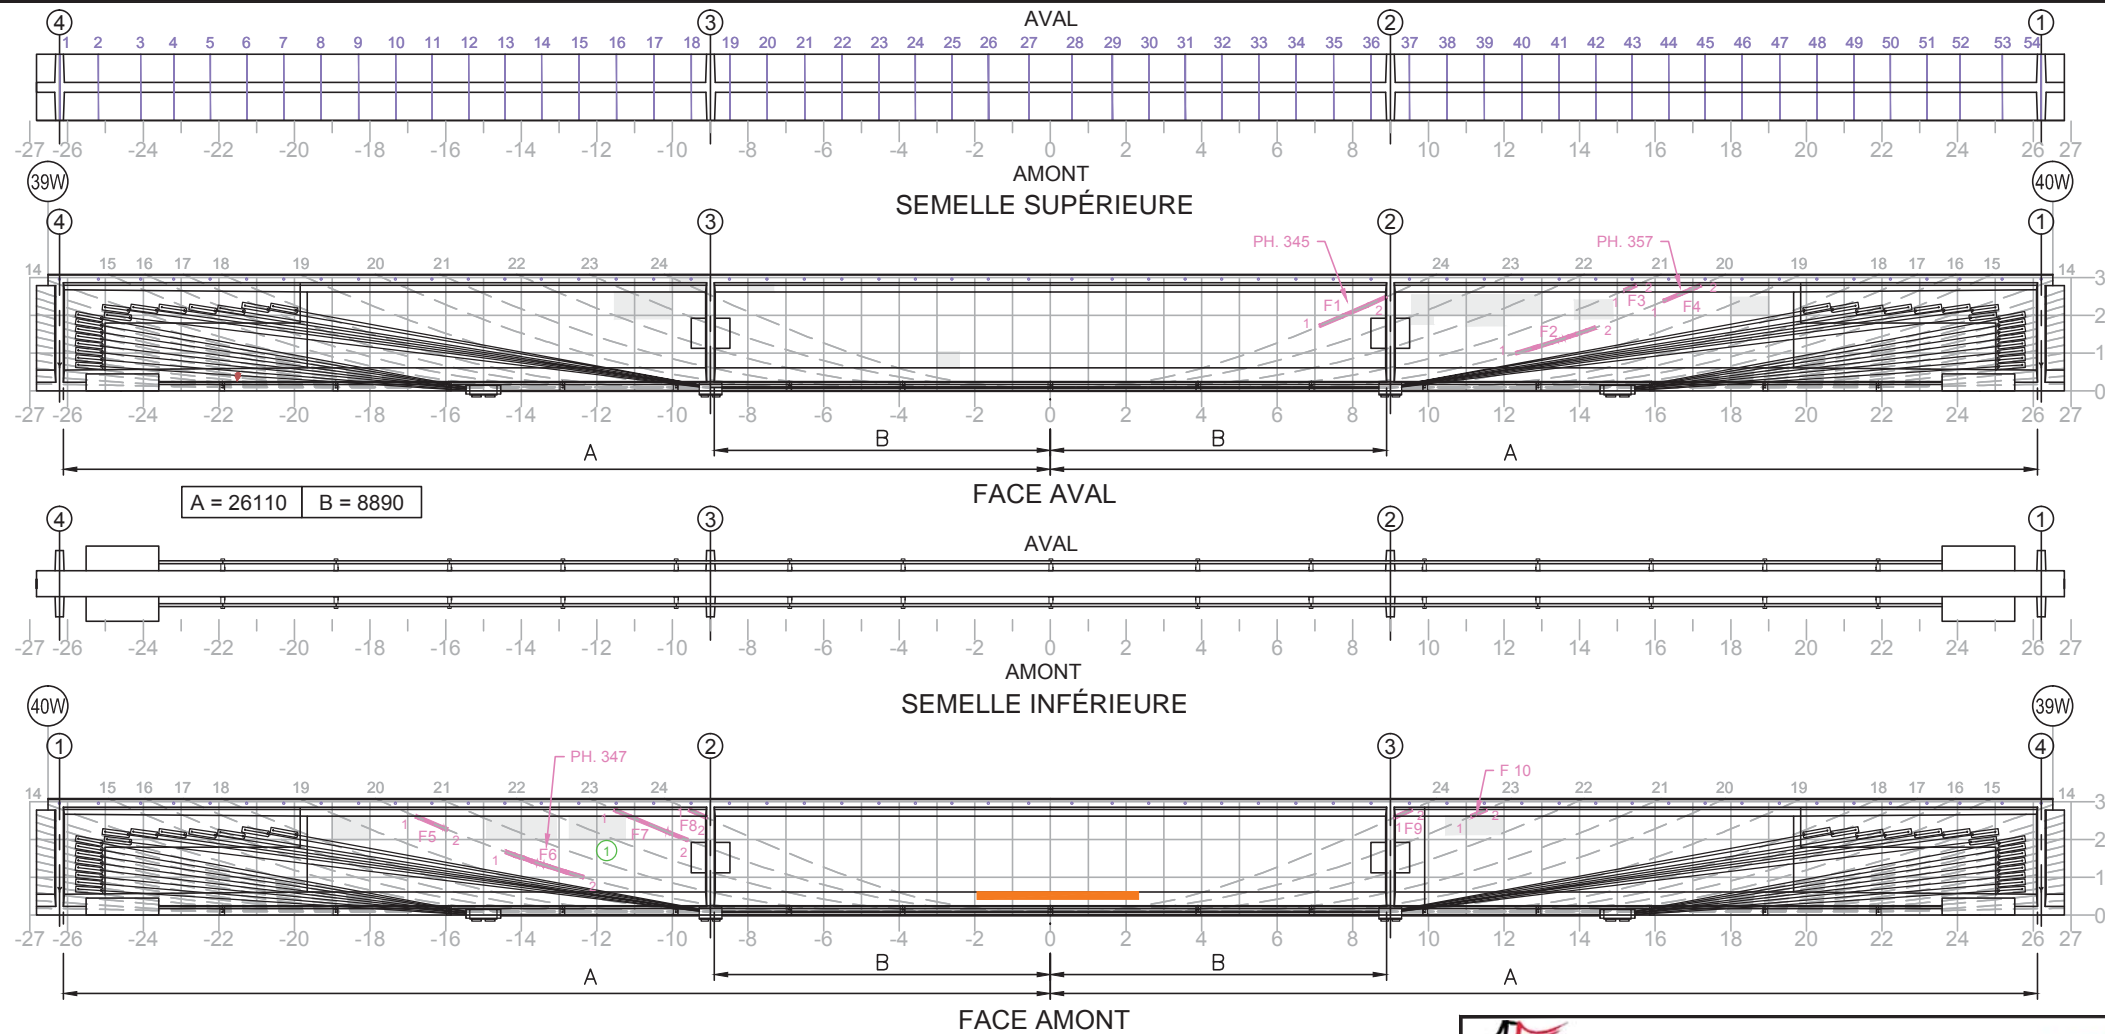
TABLEAU DE FISSURATION							
Fissure	Propriétés de la fissure				Ouverture Max. (mm)	Longueur (m)	# Câble
	Coordonnées début (1)		Coordonnées fin (2)				
	X	Y	X	Y			
F1	7.12	1.72	8.89	2.49	0.05	1.93	24 (1)
F2	12.31	0.99	14.42	1.68	0.15	2.22	20
F3	15.18	2.65	15.85	2.79	0.05	0.35	21
F4	15.71	2.37	16.89	2.61	0.05	1.20	20
F5	-16.79	2.62	-15.95	2.26	0.05	0.91	20
F6	-14.41	1.67	-12.35	1.00	0.05	2.16	20
F7	-11.54	2.79	-9.59	1.98	0.05	2.11	23
F8	-9.57	2.79	-9.09	2.58	0.05	0.52	24
F9	9.09	2.58	9.57	2.79	0.10	0.52	24
F10	11.13	2.62	11.54	2.79	0.10	0.45	23

1. RÉPARATION FISSURÉE

CEC=1, POUTRE BASÉE SUR L'HISTORIQUE DES INTERVENTIONS SELON LES DONNÉES FOURNIES PAR LE PROPRIÉTAIRE: MINIMUM DE 6CÂBLES AFFECTÉS PAR LA CORROSION.
