# Pont Champlain Inspections générales et détaillées des sections 5 et 7 (2014)

## Volume 2

N/Réf. : P-0006797 | M03474

Volume 2 – Chapitre 3 : Fiches d'inspections détaillées

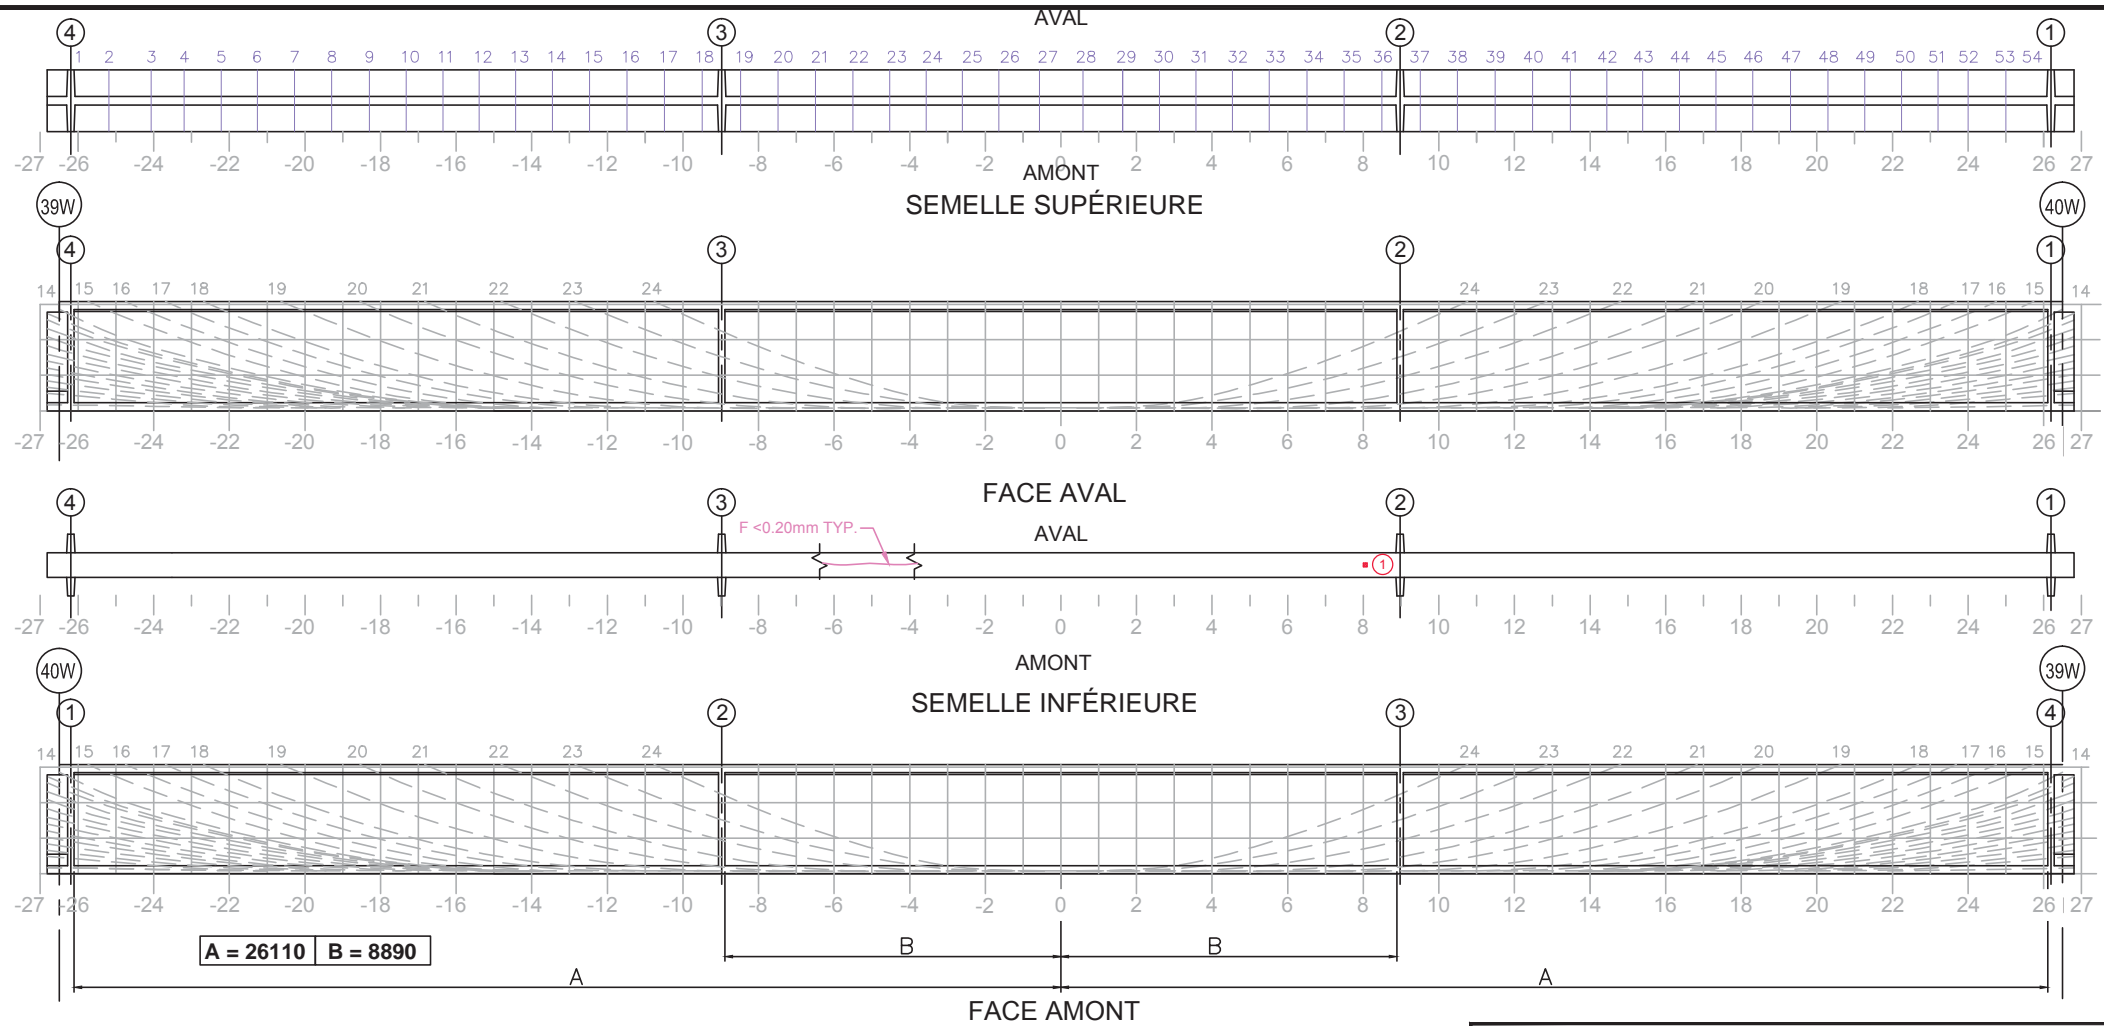
Commentaire(s):  
 1. ECL + AVC 100x100

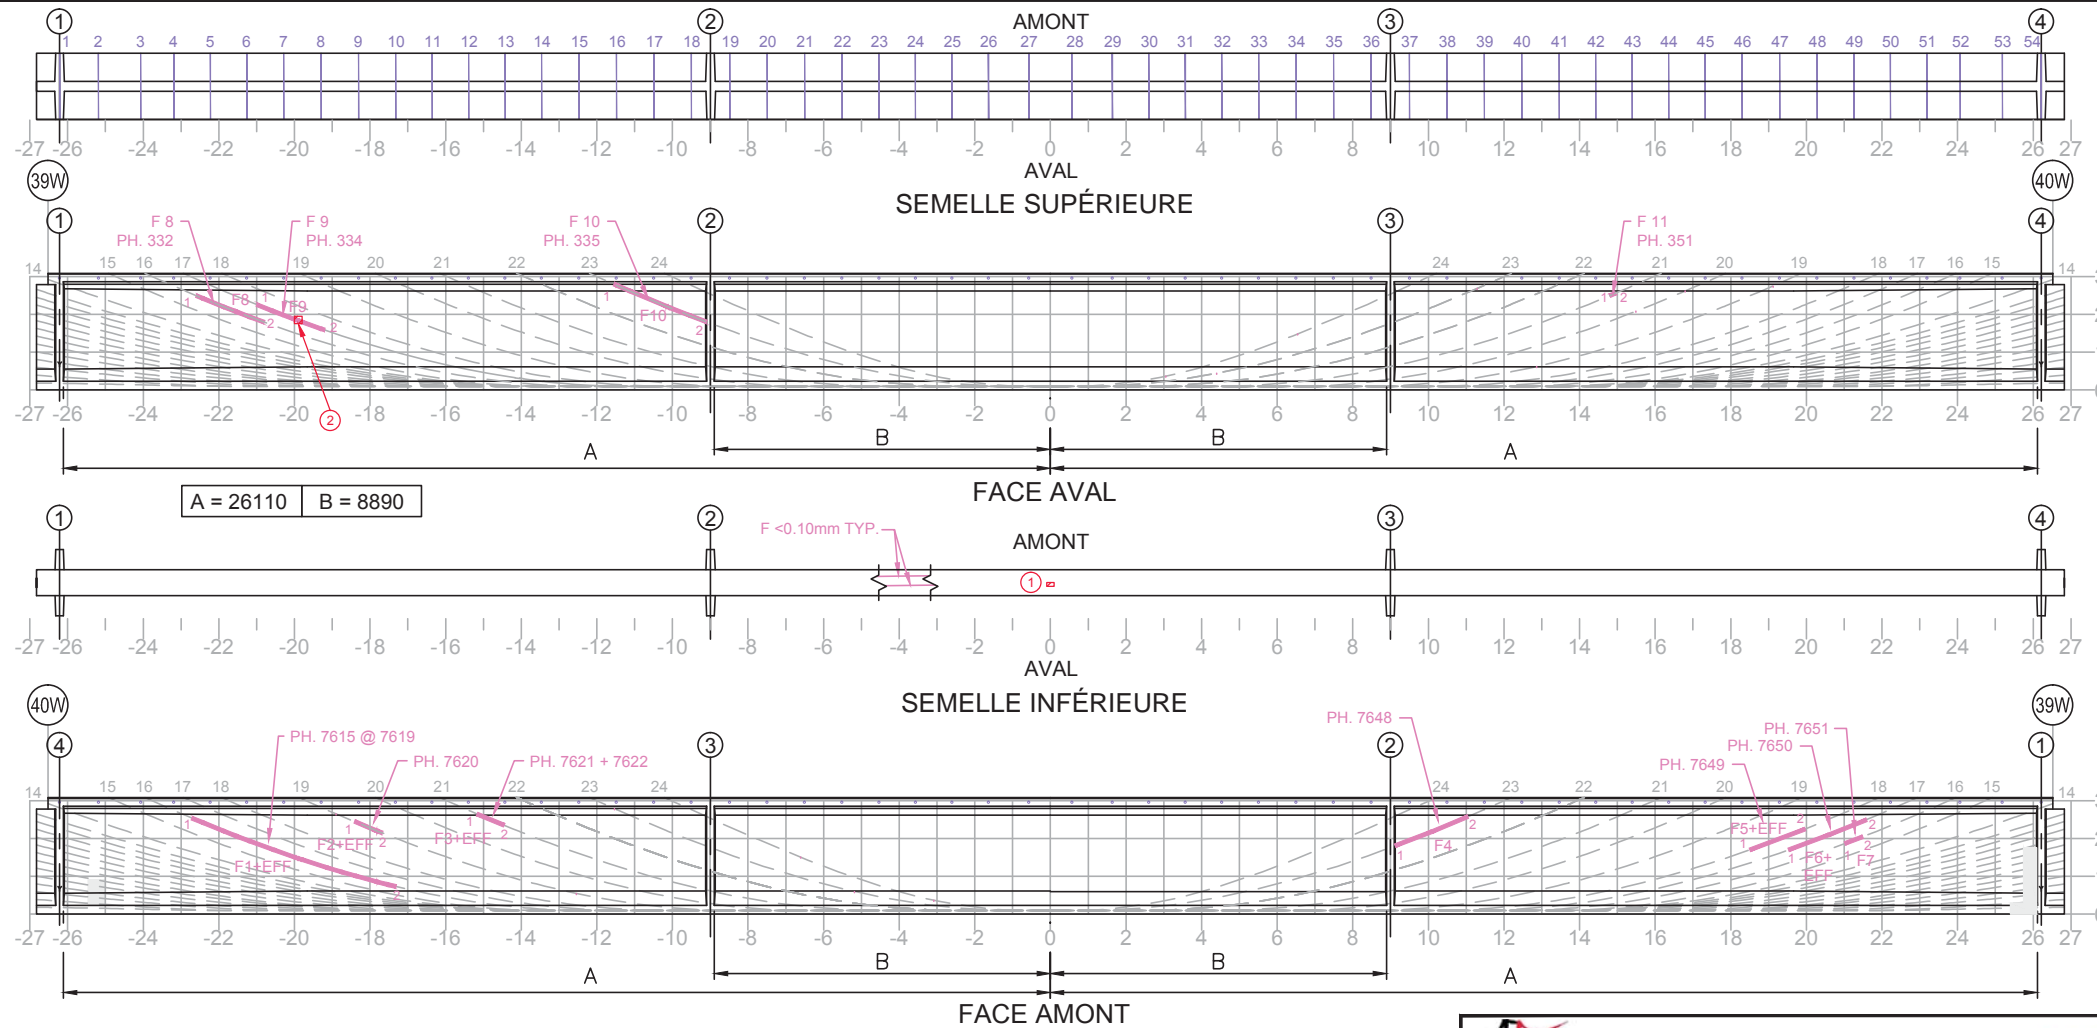
TABLEAU DE FISSURATION							
Fissure	Propriétés de la fissure				Ouverture Max. (mm)	Longueur (m)	# Câble
	Coordonnées début (1)		Coordonnées fin (2)				
	X	Y	X	Y			
F1	-22.71	2.50	-17.31	0.73	0.10	5.70	16
F2	-18.41	2.45	-17.68	2.15	0.05	0.80	19
F3	-15.17	2.65	-14.45	2.35	0.05	0.80	21
F4	9.12	1.81	11.04	2.58	0.25	2.10	23
F5	18.51	1.57	19.96	2.25	0.15	1.60	18
F6	19.53	1.70	21.59	2.50	0.20	2.20	17
F7	21.02	1.87	21.49	2.05	0.05	0.51	16
F8	-22.60	2.55	-20.80	1.80	0.25	1.93	16
F9	-21.00	2.45	-19.20	1.70	0.15	1.92	17
F10	-11.54	2.45	-9.00	1.98	0.15	2.65	23
F11	14.80	2.35	14.95	2.45	0.05	0.16	21

CEC=1, MINIMUM DE ? (?) CÂBLES AFFECTÉS PAR LA CORROSION POUVANT AFFECTER SA CAPACITÉ À SUPPORTER LES CHARGES DE FAÇON TRÈS IMPORTANTE;

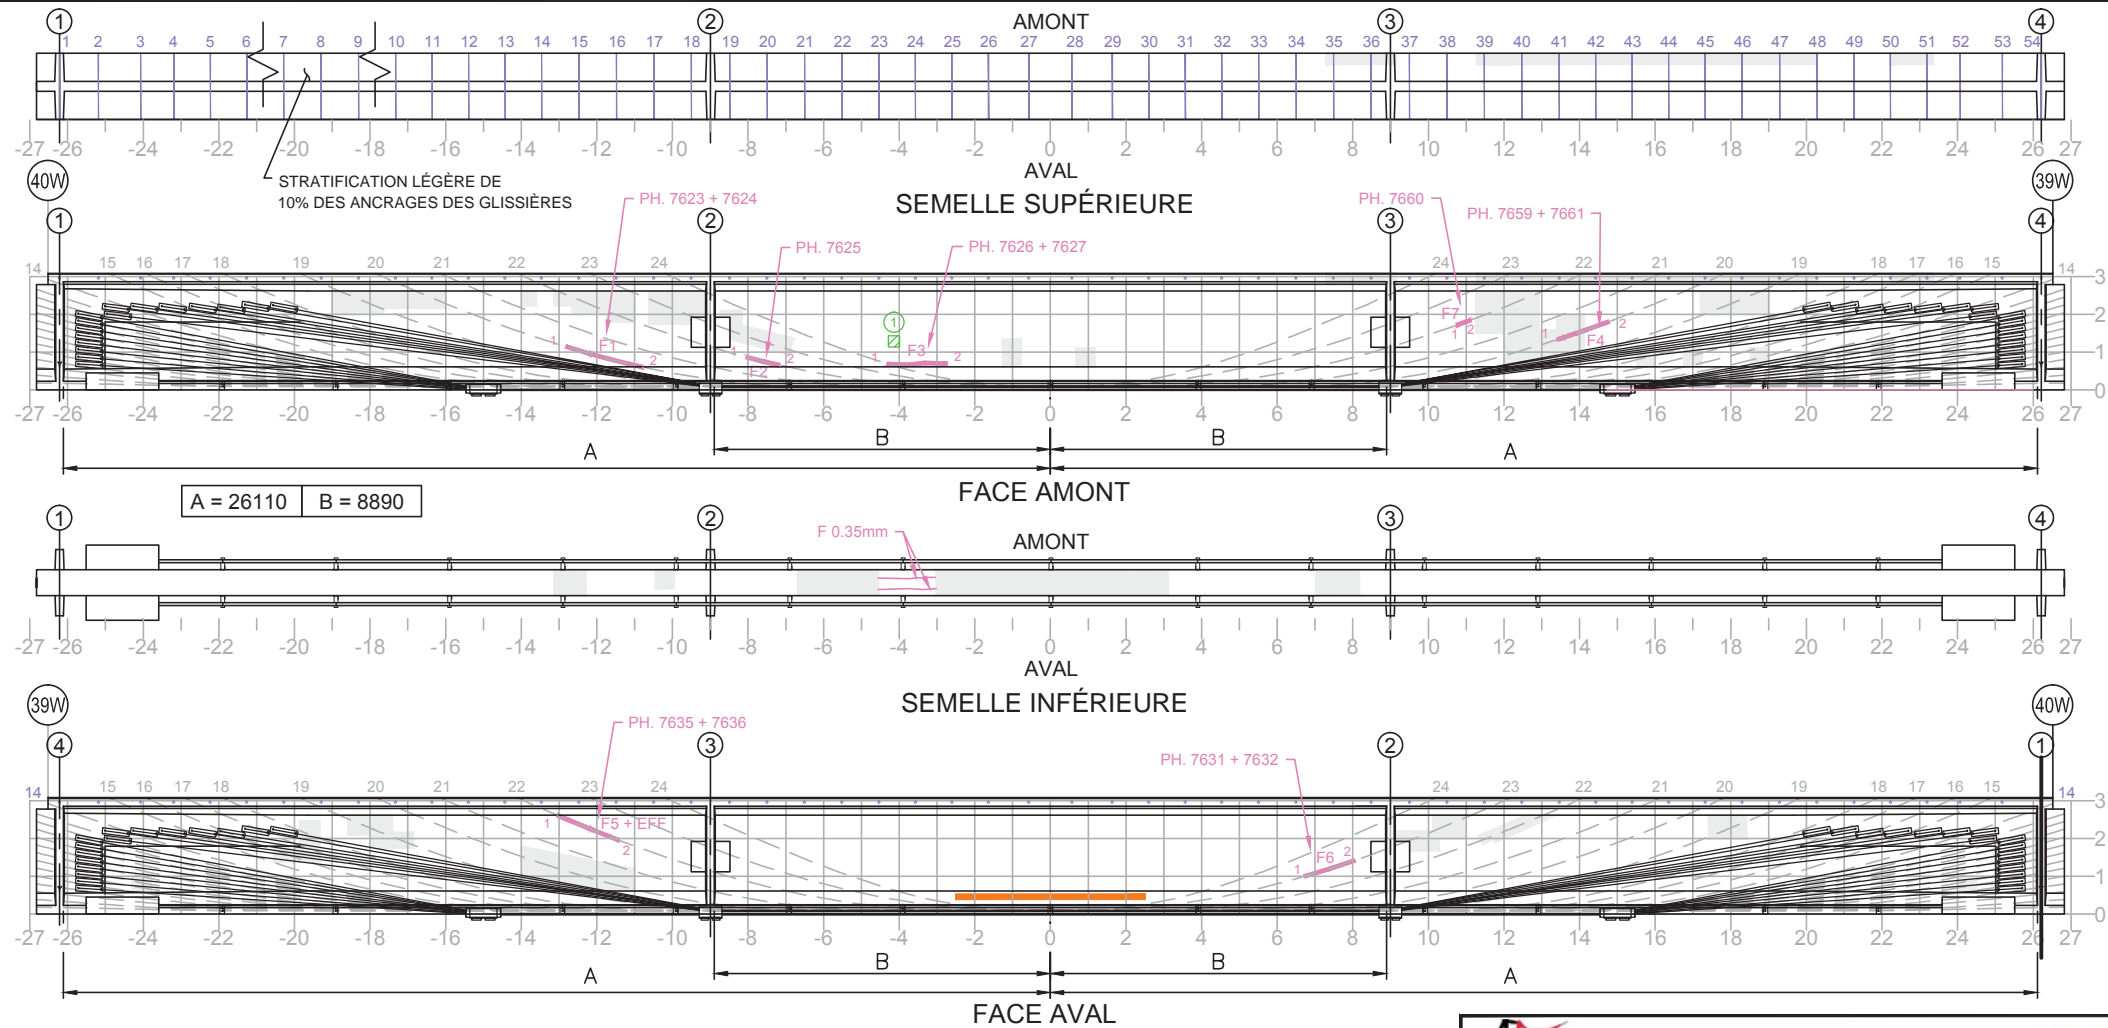
TABLEAU DE FISSURATION							
Fissure	Propriétés de la fissure				Ouverture Max. (mm)	Longueur (m)	# Câble
	Coordonnées début (1)		Coordonnées fin (2)				
	X	Y	X	Y			
F1	-12.82	1.23	-10.78	0.60	0.15	2.11	20
F2	-8.05	0.89	-7.16	0.71	0.10	0.91	22
F3	-4.32	0.69	-2.73	0.69	0.20	1.60	N/A
F4	13.41	1.31	14.78	1.65	0.15	1.45	20
F5	-13.29	2.62	-11.41	1.92	0.15	1.76	22
F6	6.72	1.00	8.06	1.42	0.20	1.40	23
F7	10.74	1.71	11.13	1.85	0.05	0.45	22

-CEC=1, POUTRE BASÉE SUR L'INSPECTION ET L'ÉVALUATION DE L'INGÉNIEUR SELON LES PROBABILITÉS DE DÉTÉRIORATION: MINIMUM DE 5 CÂBLES AFFECTÉS PAR LA CORROSION.

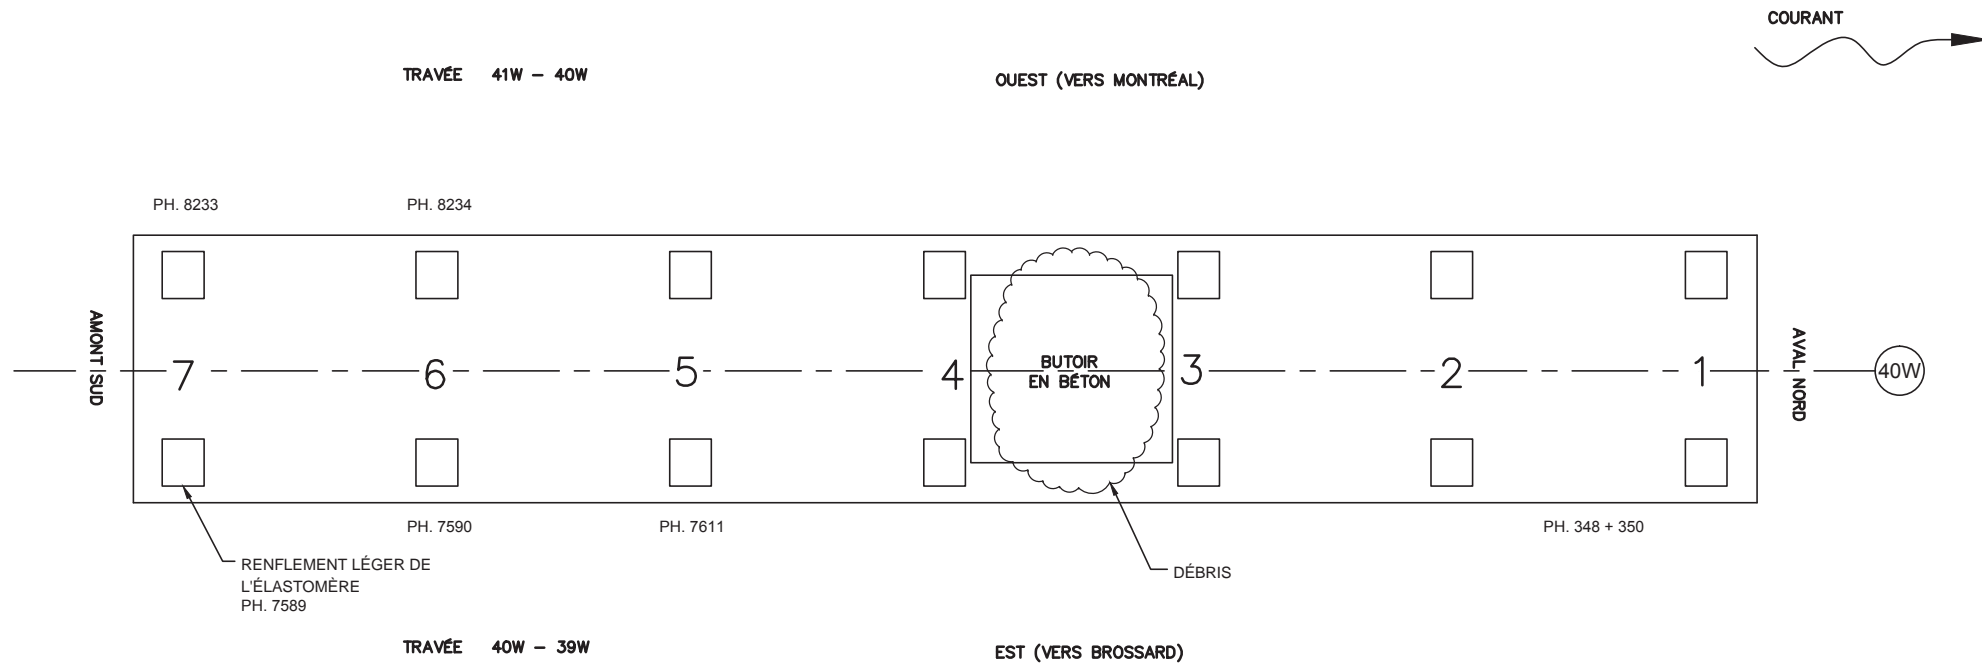
Commentaire(s):  
 ASSISE ET BUTOIR : INSPECTION GÉNÉRALE.(PRINCIPALEMENT SUR LE BUTOIR PH. 352)  
 APPAREILS D'APPUI : INSPECTION DÉTAILLÉE  
 ACCUMULATION DE DÉBRIS

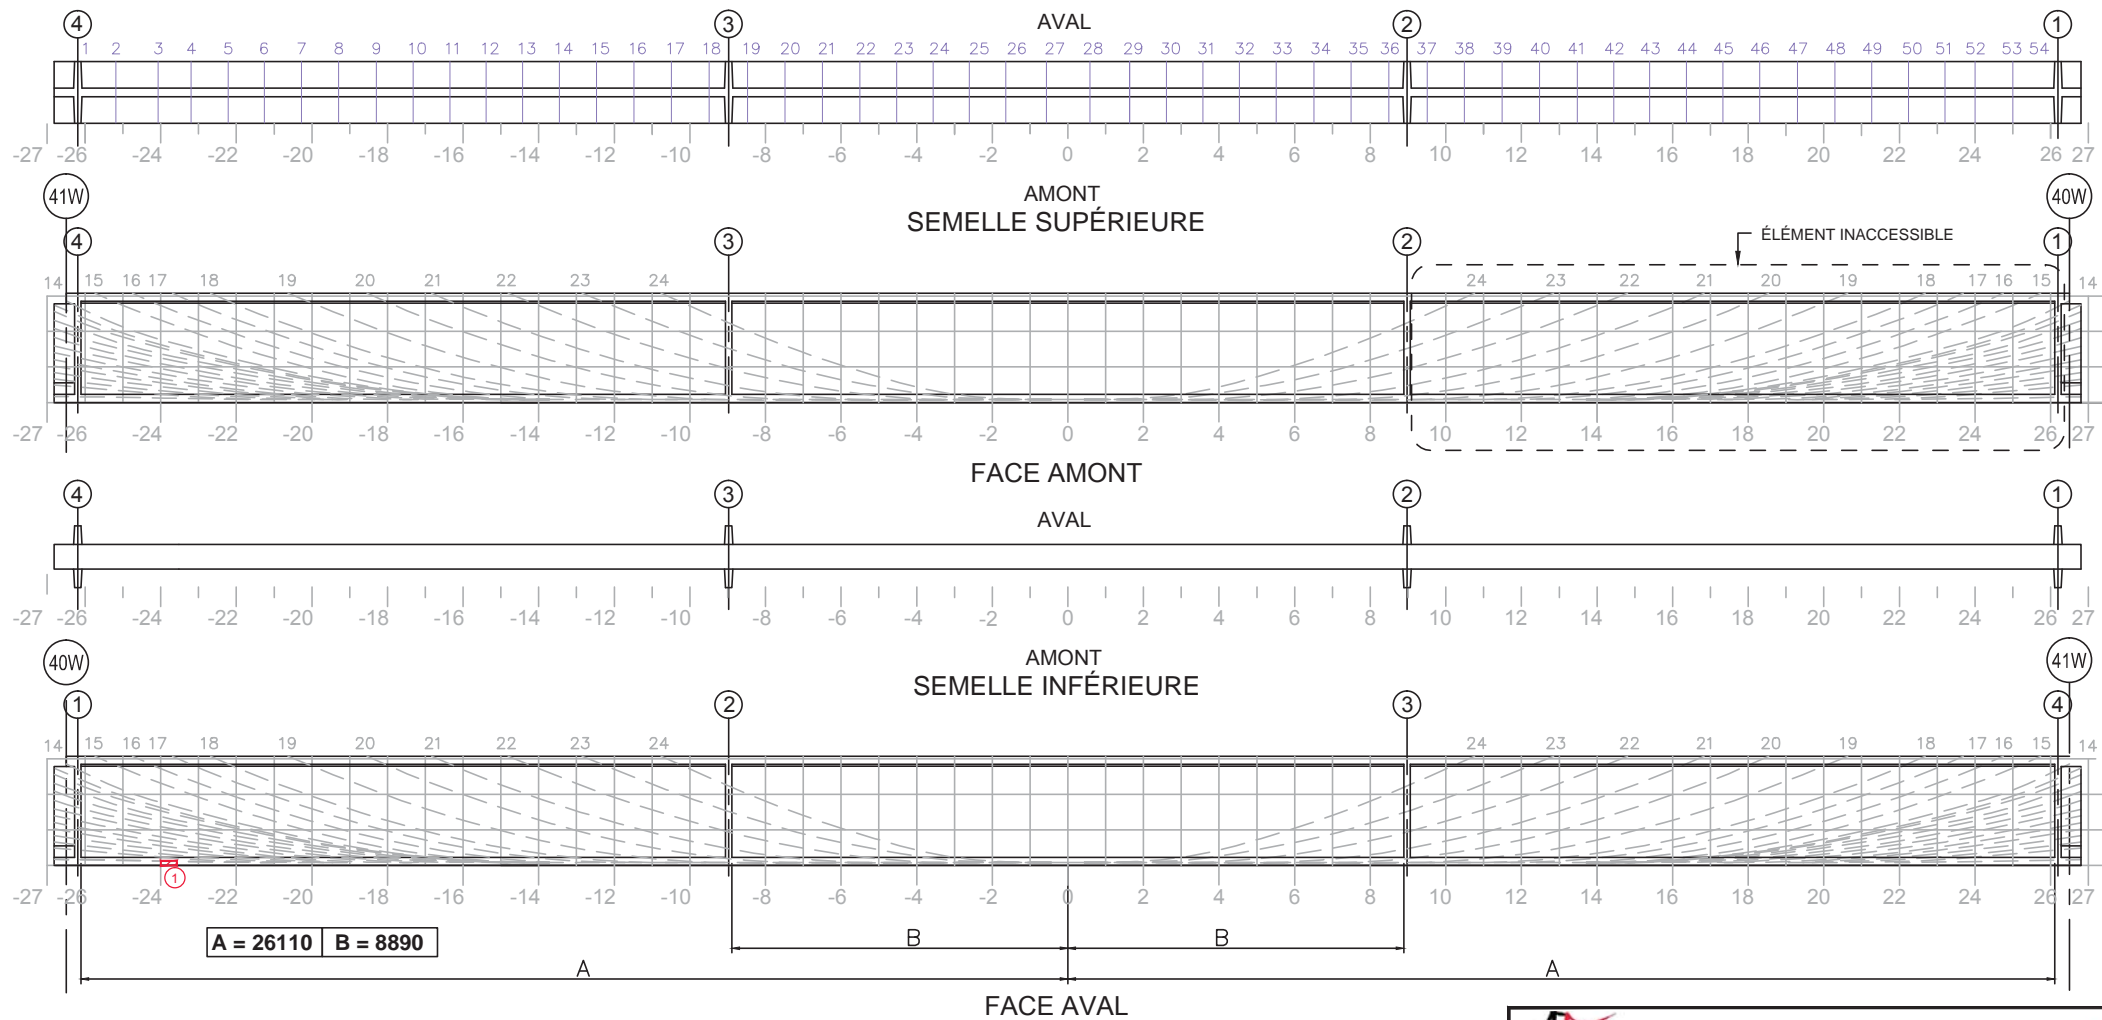
Commentaire(s):  
 2014 : TRAVAUX EN COURS, INSPECTION VISUELLE SEULEMENT.  
 01. ECL + AVC 400x50

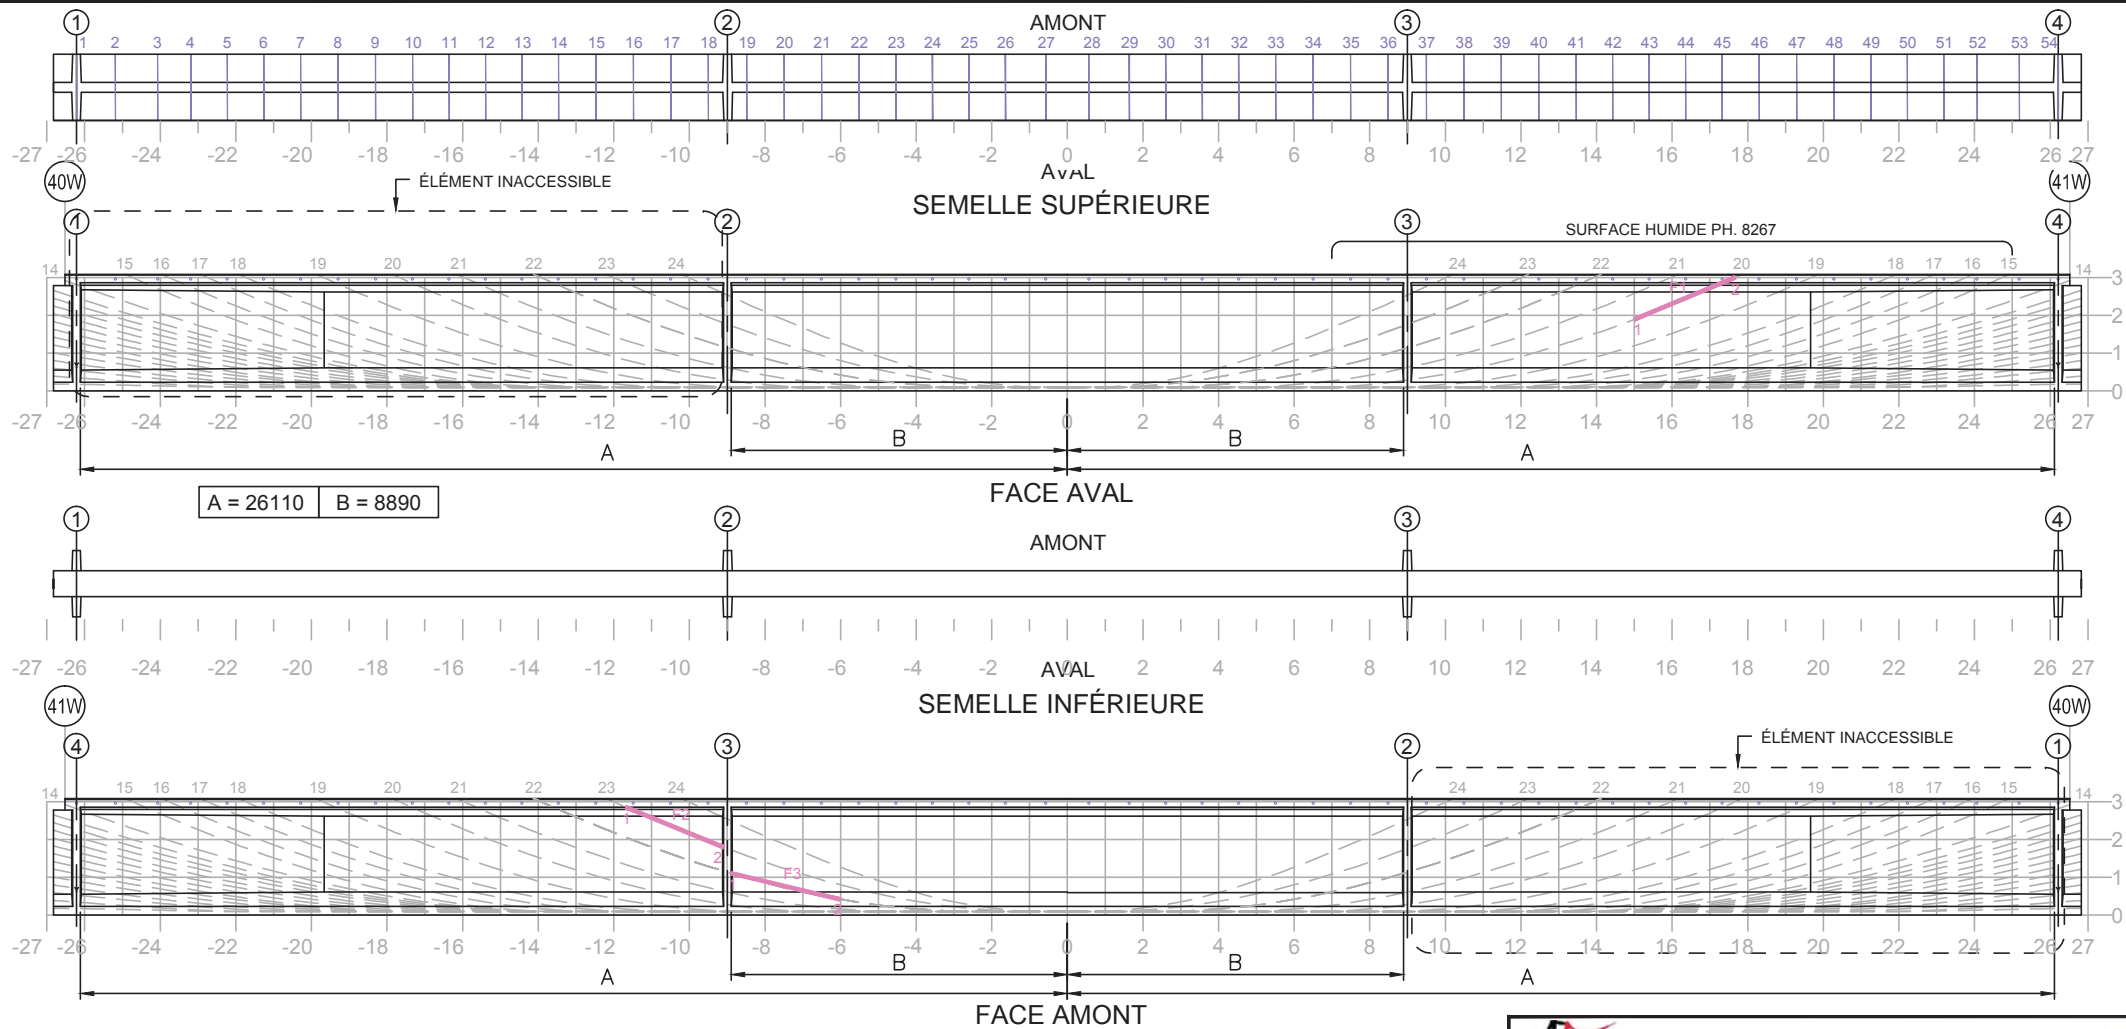
TABLEAU DE FISSURATION							
Fissure	Propriétés de la fissure				Ouverture Max. (mm)	Longueur (m)	# Câble
	Coordonnées début (1)		Coordonnées fin (2)				
	X	Y	X	Y			
F1	15.01	1.90	17.67	3.00	-	2.89	20 (I)
F2	-11.70	2.86	-9.09	1.80	-	2.80	23 (I)
F3	-8.89	1.11	-6.00	0.42	-	2.97	22 (I)

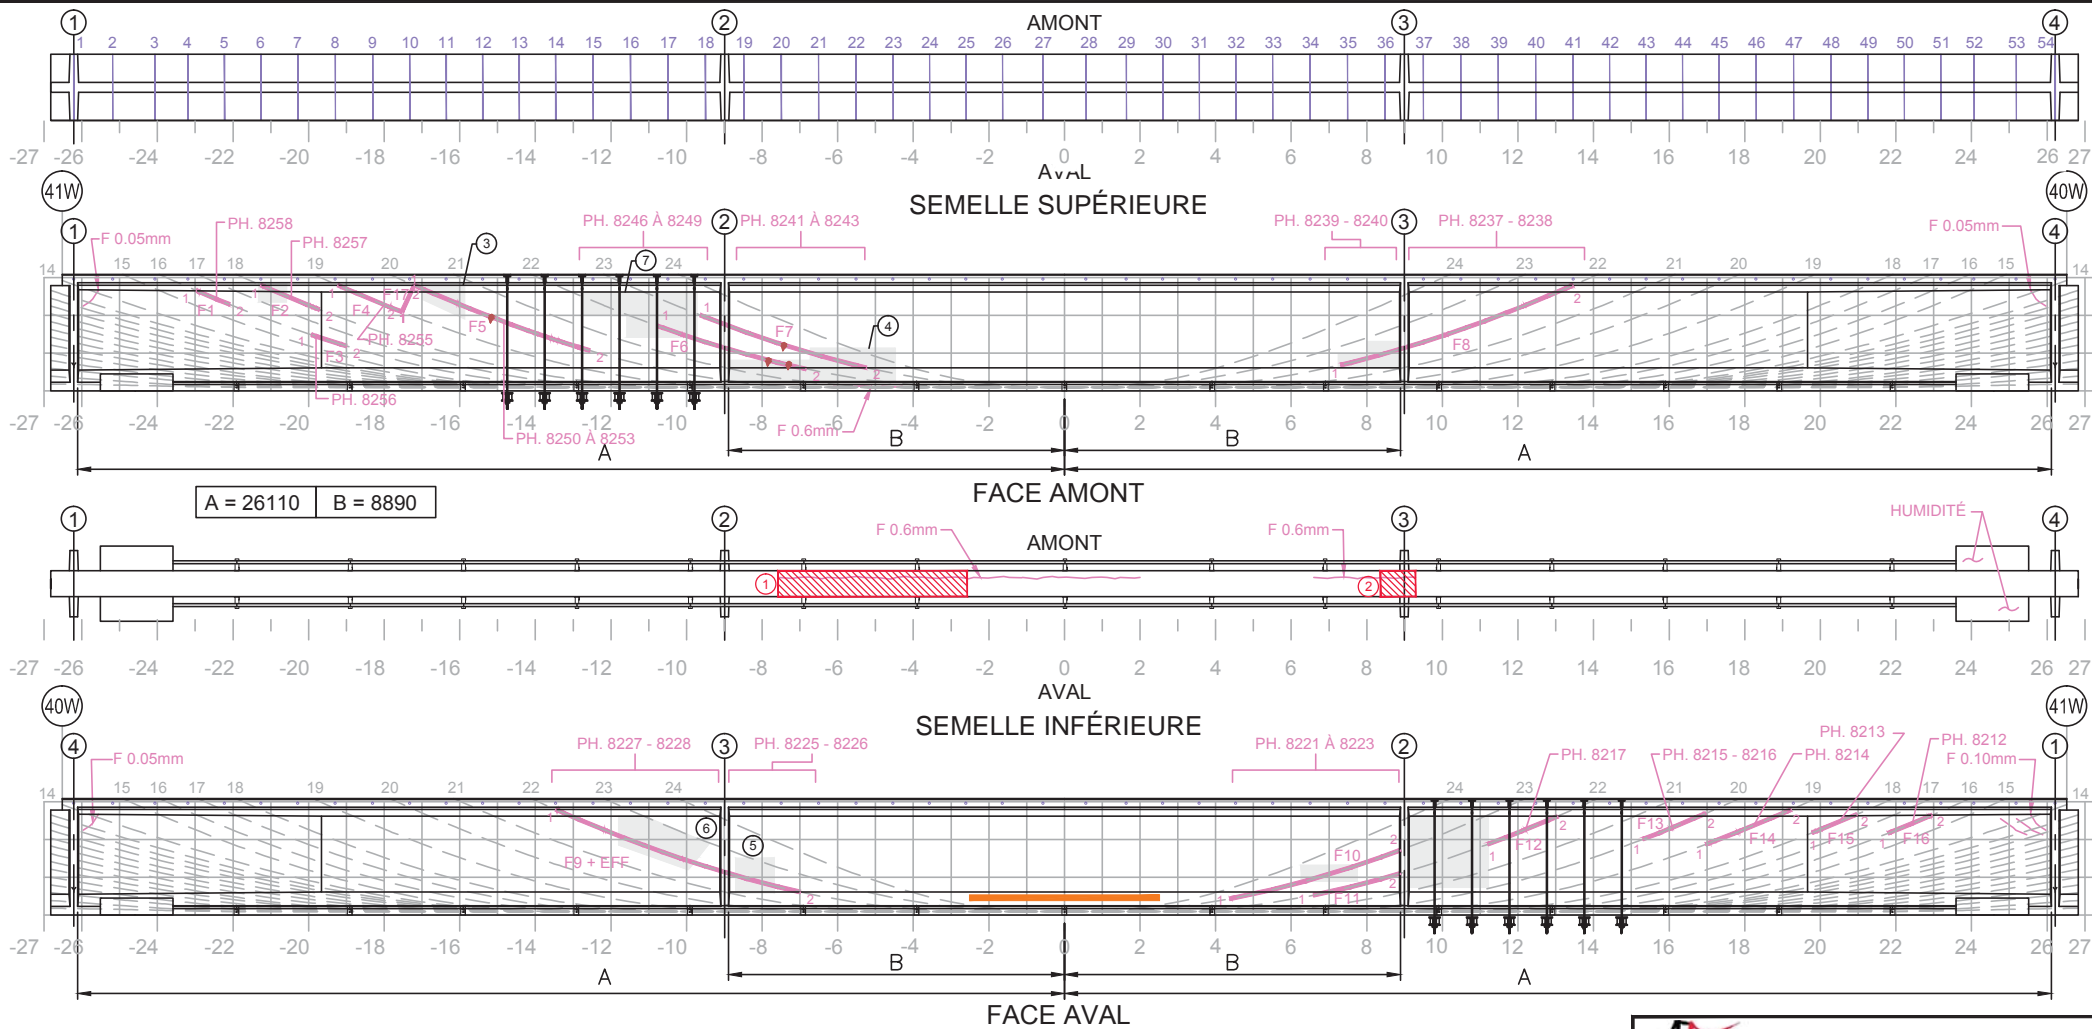
- DEL + ECL + AVC + TVC 5000x650
- DEL + ECL 900x650
- EN RÉPARATION, 1 GAINÉ APPARENTE + 1 FIL SECTIONNÉ
- EN RÉPARATION, 1 GAINÉ APPARENTE
- EN RÉPARATION, 1 GAINÉ APPARENTE + 1 FIL SECTIONNÉ
- EN RÉPARATION, 1 GAINÉ APPARENTE + 7 FILS SECTIONNÉS
- EN RÉPARATION, 1 GAINÉ APPARENTE

CEC=1. POUTRE BASÉE SUR L'INSPECTION ET L'ÉVALUATION DE L'INGÉNIEUR SELON LES PROBABILITÉS DE DÉTERIORATION : MINIMUM DE 6 CÂBLES AFFECTÉS PAR LA CORROSION.

Fissure	Propriétés de la fissure				# Câble	
	Coordonnées début (1)		Coordonnées fin (2)			
	X	Y	X	Y	Ouverture Max. (mm)	Longueur (m)
F1	-22.97	2.79	-22.09	2.27	0.15	1.02
F2	-21.55	2.79	-19.72	2.10	0.10	1.96
F3	-19.92	1.42	-19.00	1.19	0.15	0.95
F4	-18.81	2.79	-17.53	2.31	0.10	1.37
F5	-17.53	2.31	-12.56	1.04	0.25 (I)	5.13
F6	-10.76	1.65	-6.84	0.53	0.50 (I)	4.08
F7	-9.63	2.00	-5.24	0.61	0.60 (I)	4.60
F8	7.31	0.75	13.46	2.79	0.40	7.10
F9	-13.23	2.82	-6.99	0.61	0.35	6.62
F10	4.37	0.48	8.89	1.72	1.25	4.69

Fissure	Propriétés de la fissure				# Câble	
	Coordonnées début (1)		Coordonnées fin (2)			
	X	Y	X	Y	Ouverture Max. (mm)	Longueur (m)
F11	6.59	0.58	8.89	1.11	0.80	2.36
F12	11.21	1.88	13.05	2.62	---	±1.98
F13	15.31	2.23	16.97	2.79	0.50	1.75
F14	16.97	1.79	19.59	2.79	0.25	2.80
F15	19.79	2.10	20.97	2.79	0.20	1.37
F16	21.79	2.17	22.86	2.79	0.05	1.24
F17	17.73	2.09	-17.53	2.31	0.15	0.80

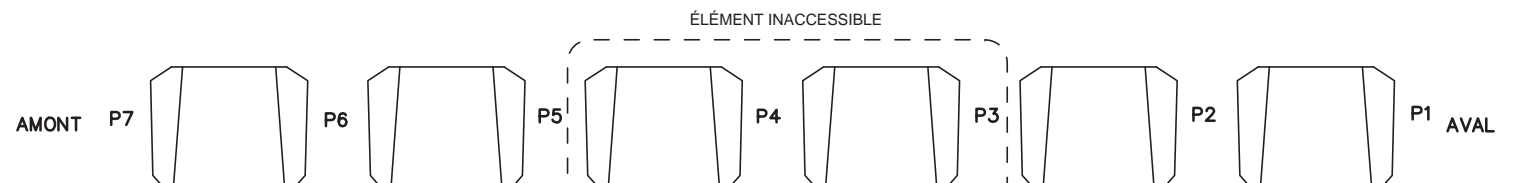
Commentaire(s):  
 2014 : TRAVAUX EN COURS, INSPECTION VISUELLE SEULEMENT.  
 AUCUN DÉFAUT RELEVÉ

<b>DESSAU   CIMA+</b>					
Inspection des sections 5 et 7 du pont Champlain 2014				No. Contrat: 62057			
Élément	Total Inspecté	Unité	État du matériau				CEC
			A	B	C	D	
DIAPHRAGME 1	28	m <sup>2</sup>	100	0	0	0	4
DIAPHRAGME 4	28	m <sup>2</sup>	100	0	0	0	4
Inspecté par: H.B./J.V./M.A.P./A.F.		Section: SECTION 5					
Date: 2014-10-14 □ 16		Localisation: 40W-41W					
		Élément: DIAPHRAGMES EXT.

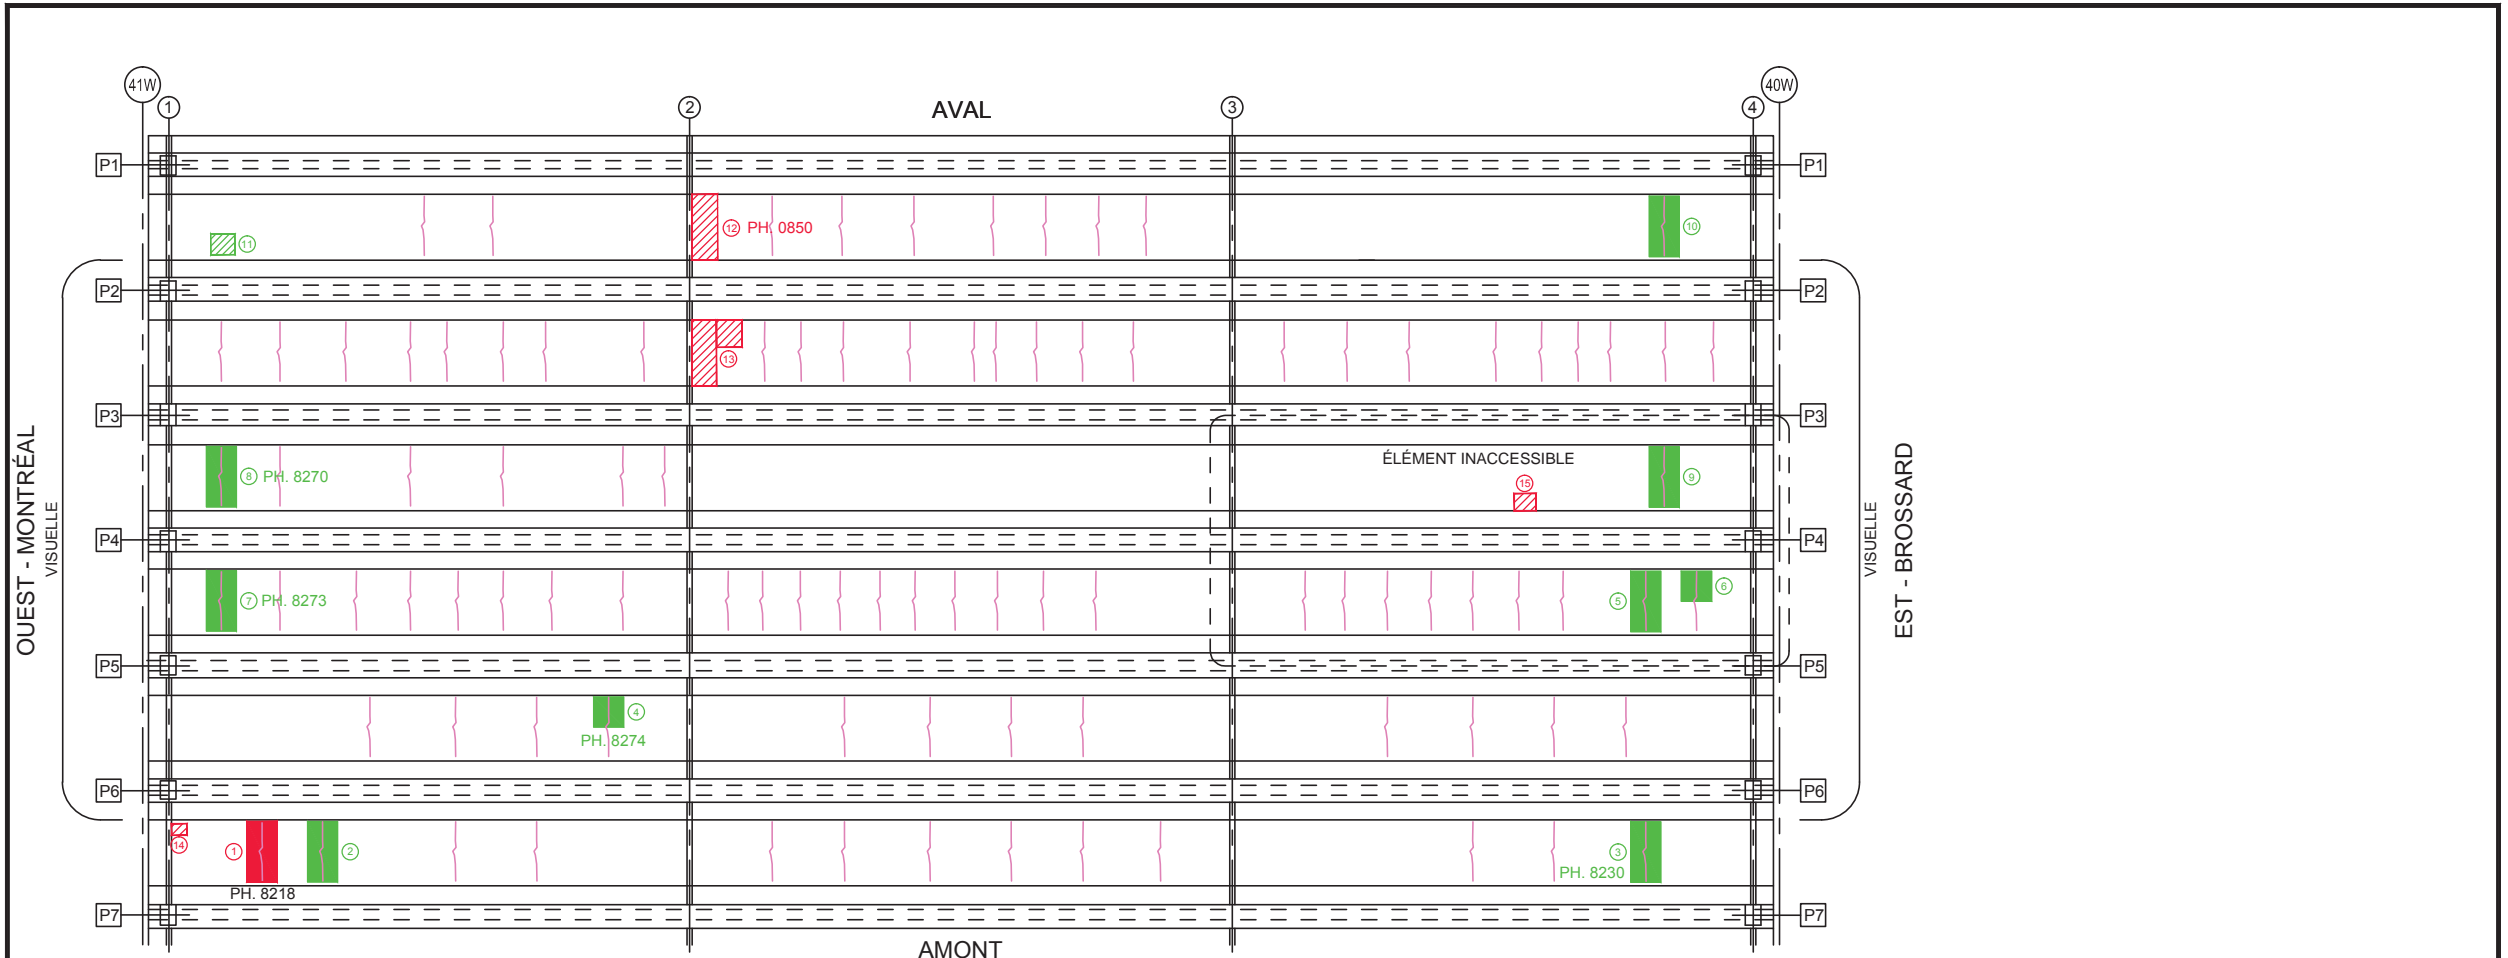
Commentaire(s):  
 2014 : TRAVAUX EN COURS, INSPECTION VISUELLE SEULEMENT.  
 AUCUN DÉFAUT RELEVÉ

<b>DESSAU   CIMA+</b>					
Inspection des sections 5 et 7 du pont Champlain 2014				No. Contrat: 62057			
Élément	Total Inspecté	Unité	État du matériau				CEC
			A	B	C	D	
DIAPHRAGME 2	83	m <sup>2</sup>	100	0	0	0	4
DIAPHRAGME 3	83	m <sup>2</sup>	100	0	0	0	4
Inspecté par: H.B./J.V./M.A.P./A.F.		Section: SECTION 5					
Date: 2014-10-16		Localisation: 40W-41W					
		Élément: DIAPHRAGMES INT.

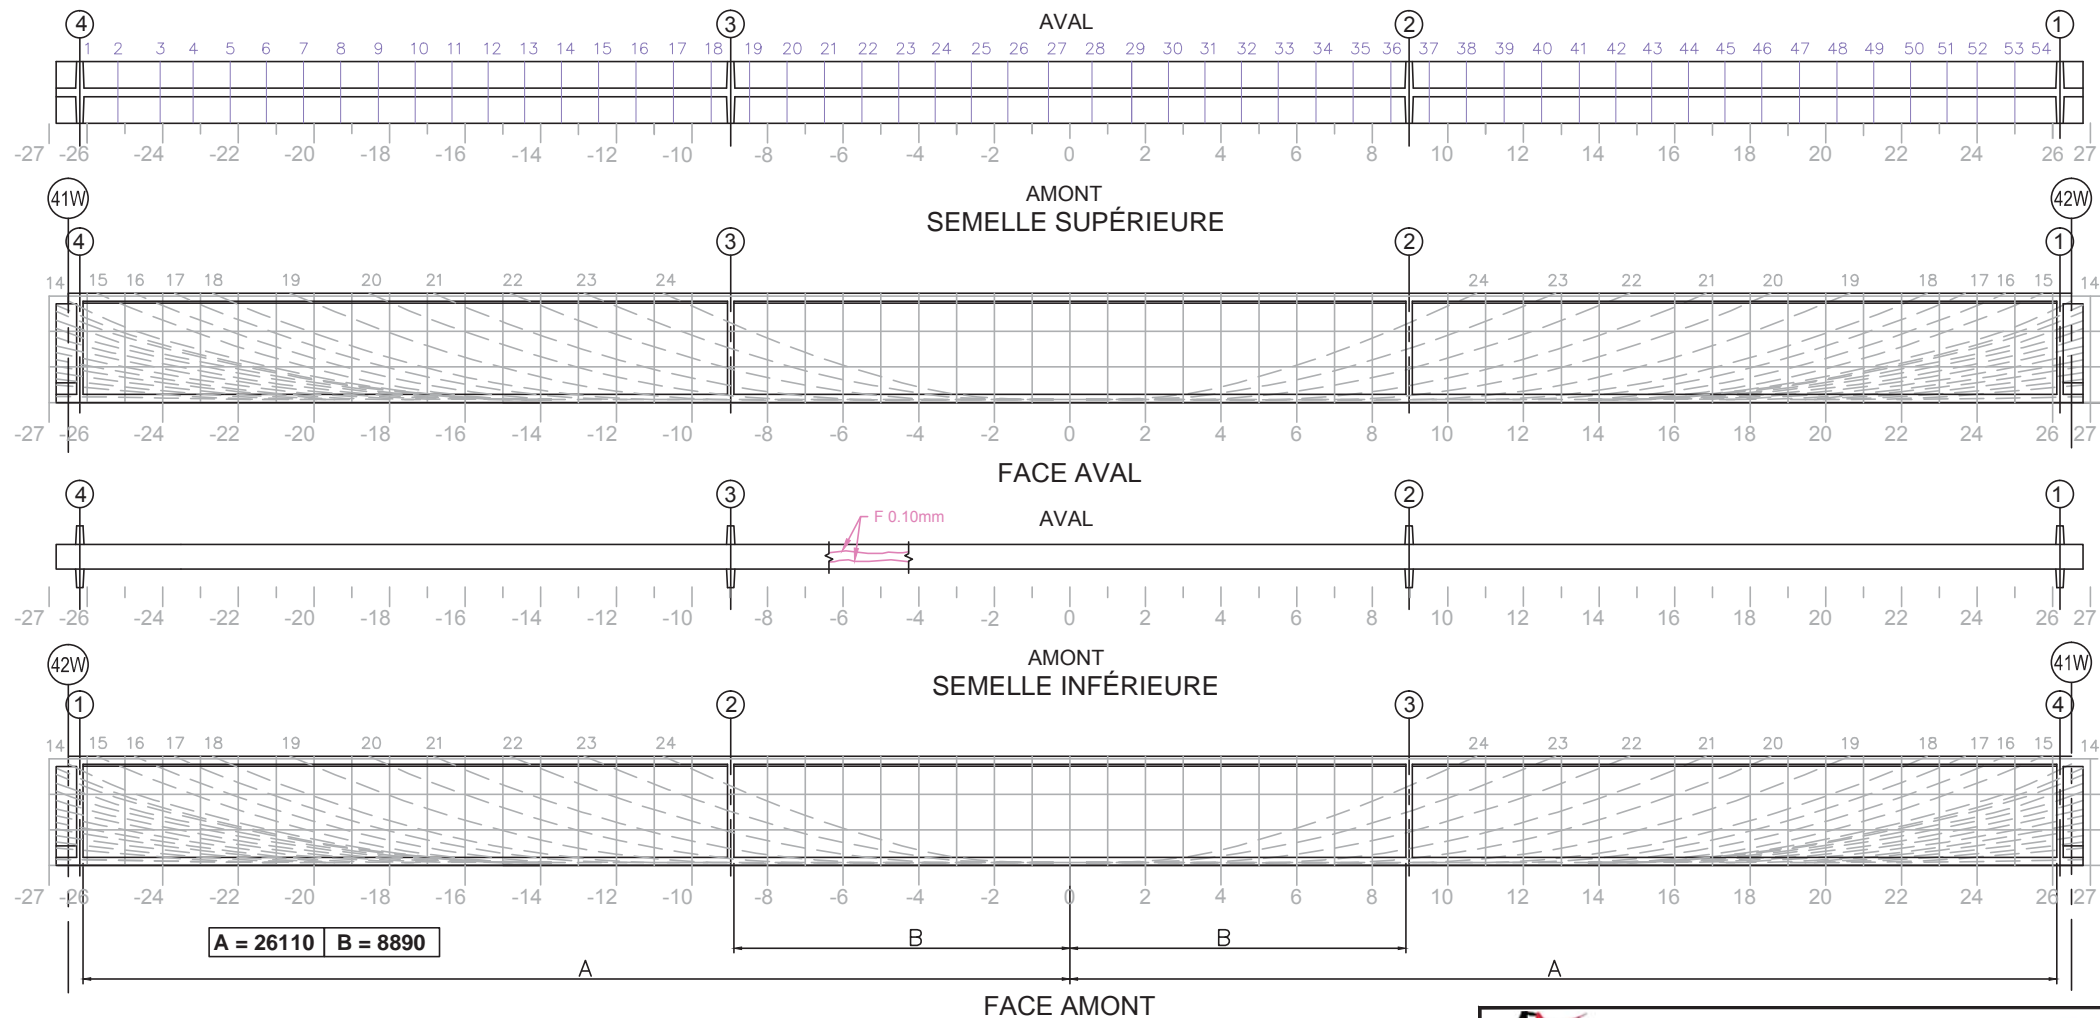
(\*) PRÉSENCE DE 6 FILS DU TORON SECTIONNÉS  
 CEC=1, PROBABILITÉS DE DÉTÉRIORATION: MINIMUM DE CINQ (5) CÂBLES AFFECTÉS PAR LA CORROSION  
 POUVANT AFFECTER LA CAPACITÉ À SUPPORTER LES CHARGES DE FAÇON TRÈS IMPORTANTE;

Inspection des sections 5 et 7 du pont Champlain 2014		No. Contrat: 62057					
Élément	Total Inspecté	Unité	État du matériau				CEC
			A	B	C	D	
POUTRE 1	415	m <sup>2</sup>	80	15	5	0	1
RENFORT- PTE P1	94	ml	100	0	0	0	4
Inspecté par: H.B./J.V.			Section: SECTION 5				
Date: 2014-10-20			Localisation: 41W-42W				
			Élément: POUTRE P1

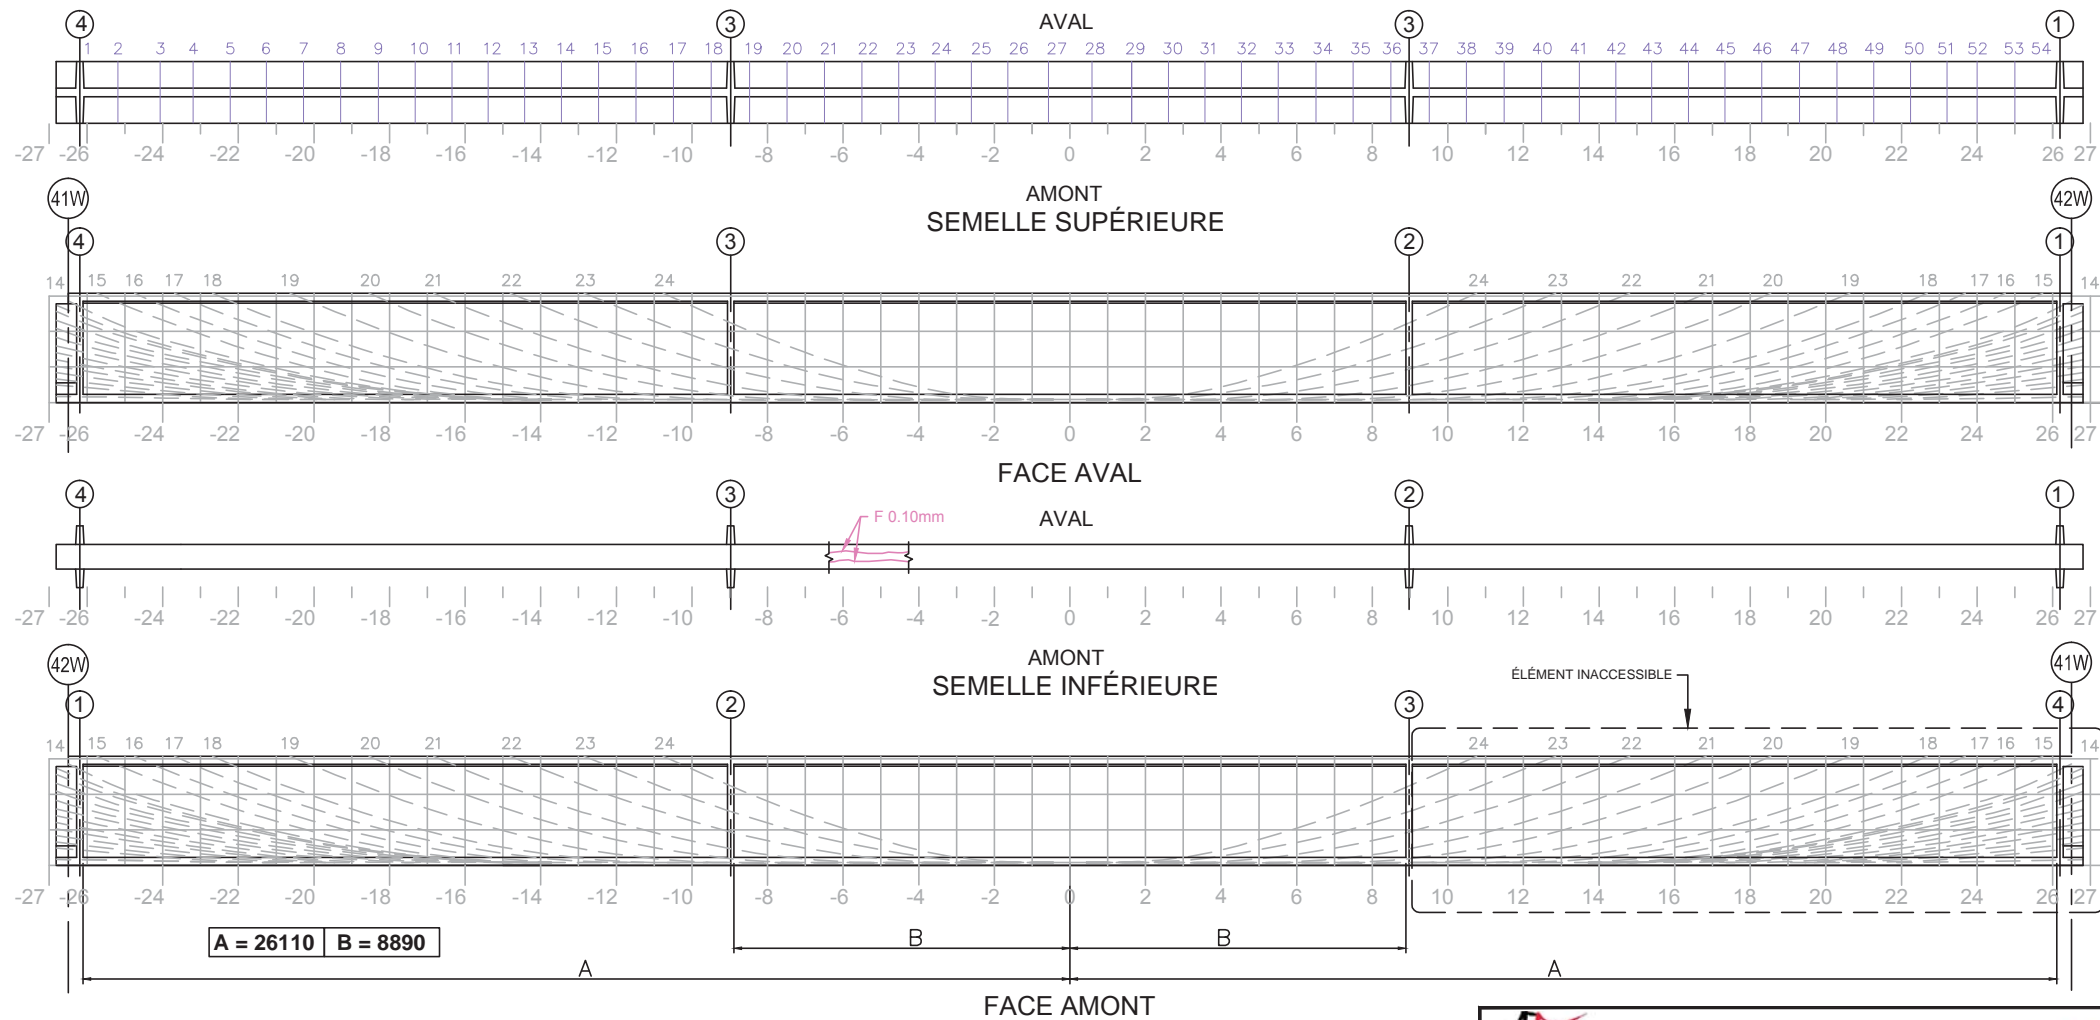
Commentaire(s):  
 - 2014: TRAVAUX EN COURS, INSPECTION VISUELLE SEULEMENT.

Inspecté par: H.B./J.V. Section: SECTION 5  
 Date: 2014-10-20 Localisation: 41W-42W  
 Élément: POUTRE P2
