# Pont Champlain Inspections générales et détaillées des sections 5 et 7 (2014)

## Volume 2

N/Réf. : P-0006797 | M03474

Volume 2 – Chapitre 3 : Fiches d'inspections détaillées

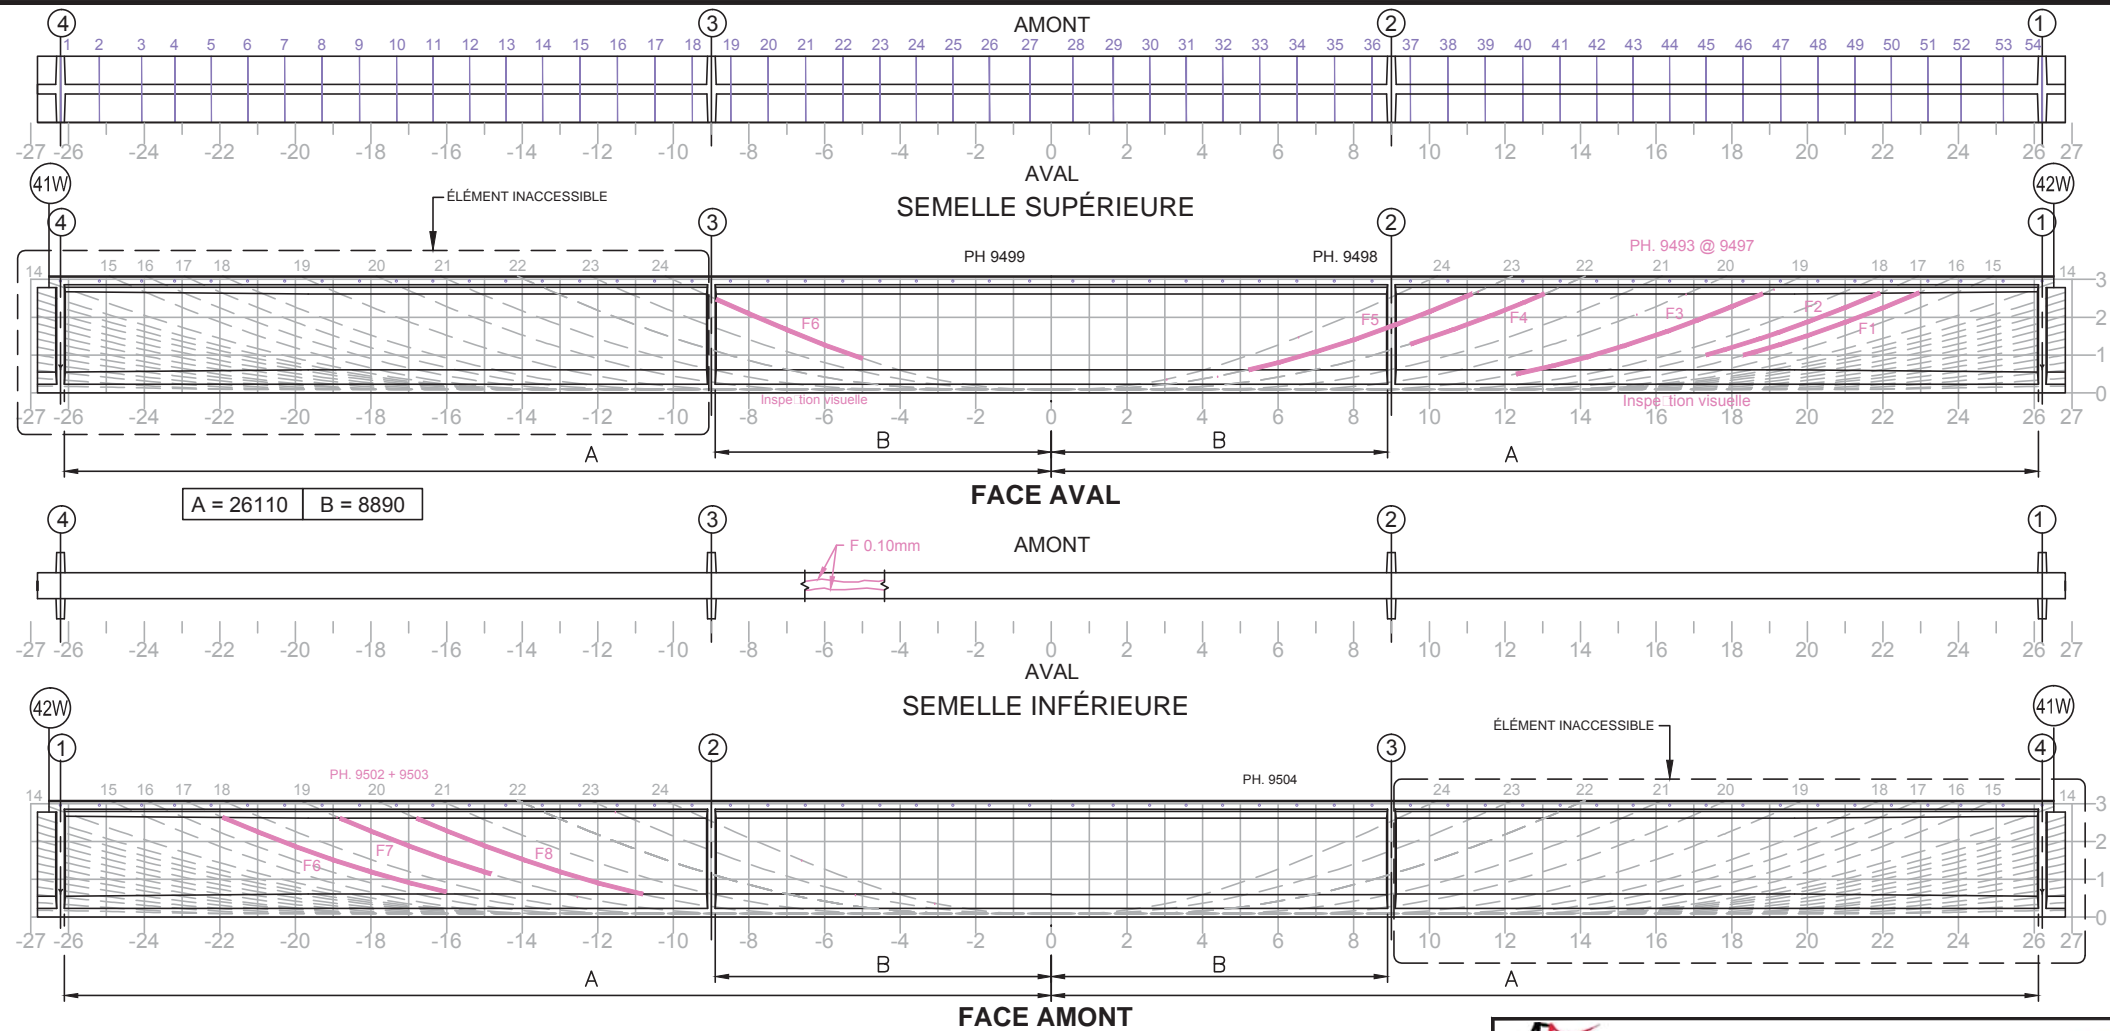
Commentaire(s):  
 - 2014: TRAVAUX EN COURS, INSPECTION VISUELLE SEULEMENT.

Inspecté par: H.B./J.V. Section: SECTION 5  
 Date: 2014-10-20 Localisation: 41W-42W  
 Élément: POUTRE P3

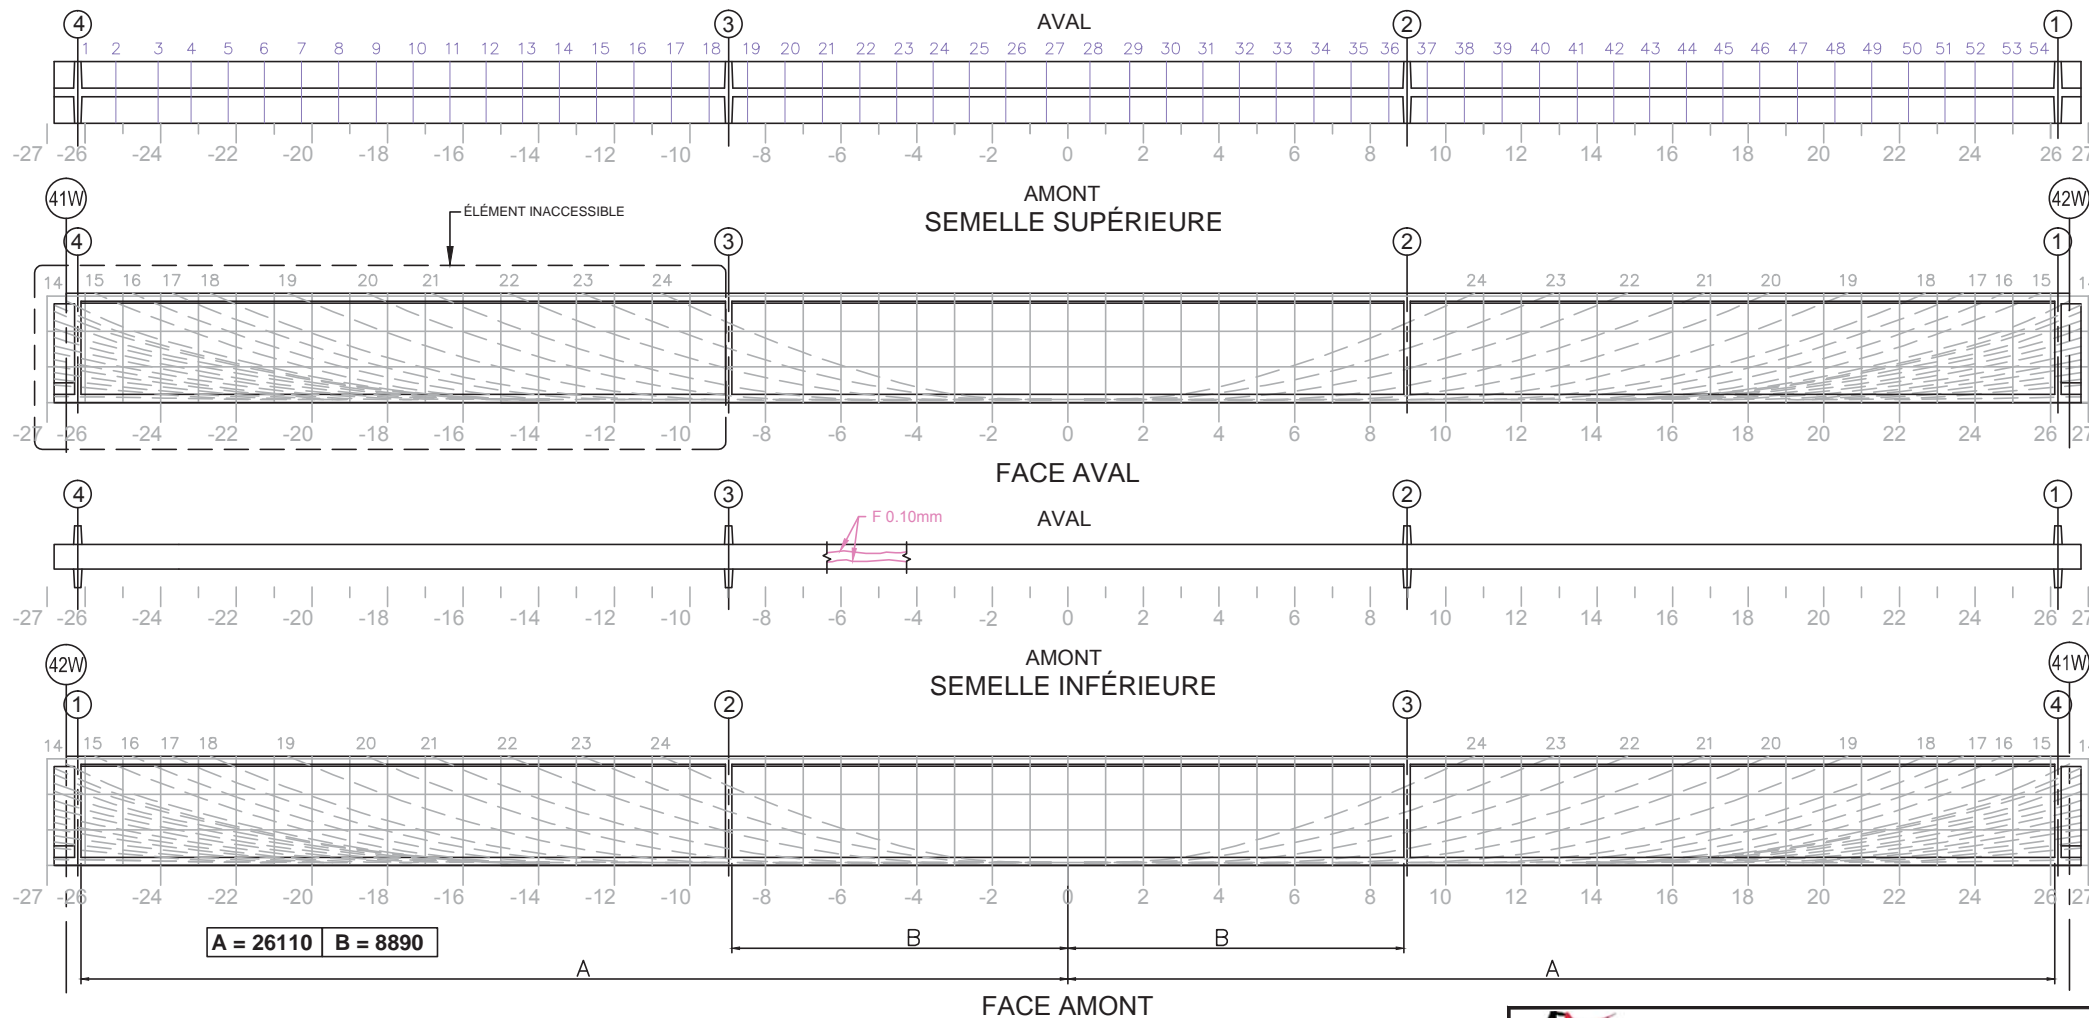
- CEC =1, POUTRE BASÉE SUR L'INSPECTION ET L'ÉVALUATION DE L'INGÉNIEUR SELON LES PROBABILITÉS DE DÉTÉRIORATION: MINIMUM DE 5 CÂBLES AFFECTÉS PAR LA CORROSION.

Inspection des sections 5 et 7 du pont Champlain 2014					No. Contrat: 62057		
Élément	Total Inspecté	Unité	État du matériau				CEC
			A	B	C	D	
POUTRE P4	415	m <sup>2</sup>	93	7	0	0	1
Inspecté par: H.B./J.V.			Section: SECTION 5				
Date: 2014-10-20			Localisation: 41W-42W				
			Élément: POUTRE P4

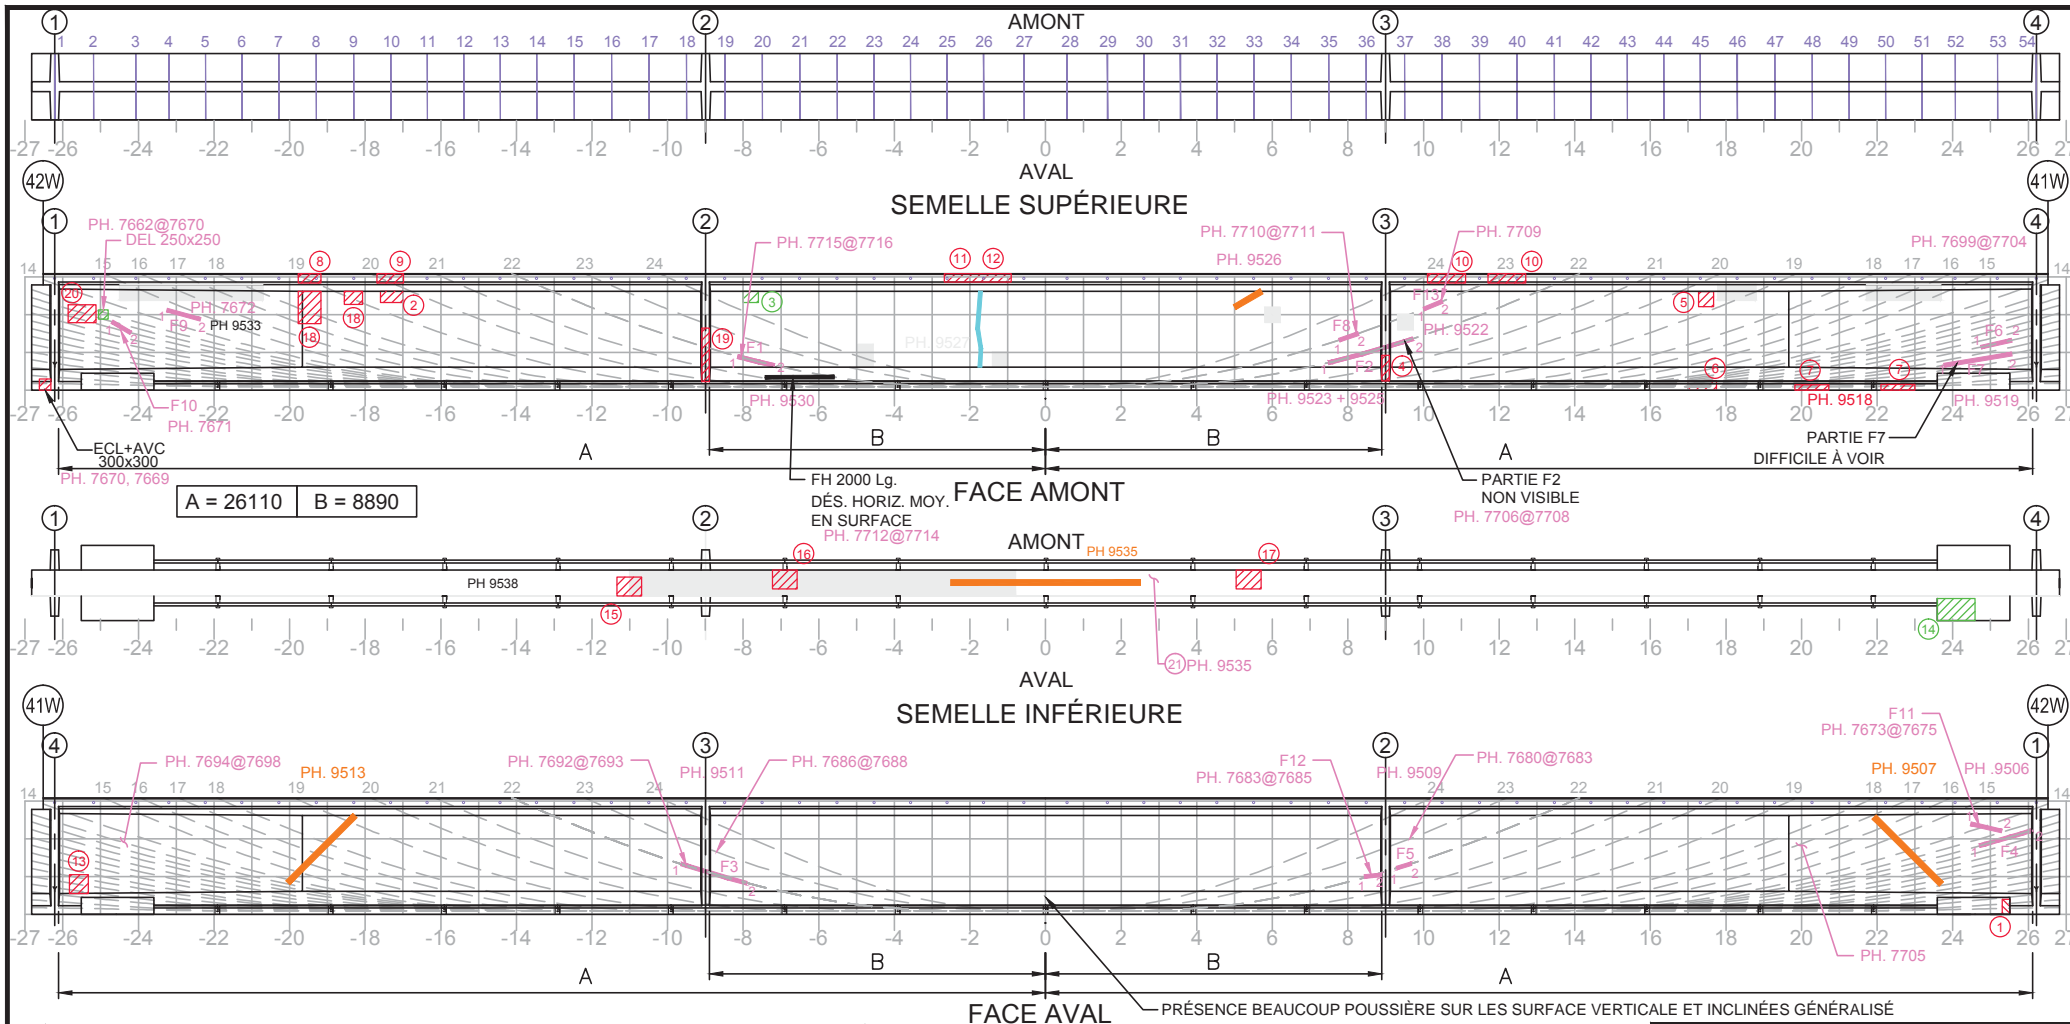
Élément	Total Inspecté	Unité	État du matériau				CEC
			A	B	C	D	
POUTRE P6	415	m <sup>2</sup>	95	5	0	0	4
Inspecté par: H.B./J.V.			Section: SECTION 5				
Date: 2014-10-20			Localisation: 41W-42W				
			Élément: POUTRE P6

- Commentaire(s):
- ECL + AVC 200X400
  - ECL + AVC 600X300 DÉMOLIE PH 9532
  - DEL 400X300
  - ECL + AVC 1500X200 DÉMOLIE PH 9524
  - ECL + AVC 300X300
  - ECL + AVC 750X250

- ECL + AVC 900X150
  - ECL + AVC 7000X250
  - ECL + AVC 1000X250
  - ECL + AVC 400X400
  - ECL + AVC 400X300
  - ECL + AVC 600X150
  - ECL 500X500 DÉMOLIE PH 9515

- 2014-11-27: PLUSIEURS ZONES RÉPARÉES
  - CÔTÉ EXTÉRIEUR : DEL + ECL PAR ENDROITS + TR TYPIQUE SUR 80% DE LA LONGUEUR TOTALE PH 9529
  - CEC =1, POUTRE BASÉE SUR LES MESURES DE CONTRAINTES RÉELLES: MINIMUM DE 7 CÂBLES AFFECTÉS PAR LA CORROSION.

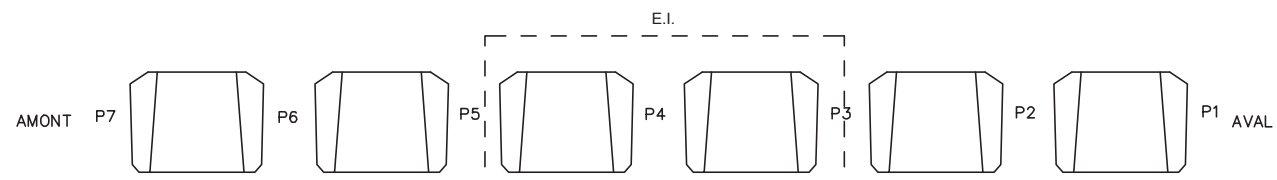
Commentaire(s):  
 AUCUN DÉFAUT RELEVÉ  
 E.I. ; ÉLÉMENT INACCESSIBLES  
 2014: TRAVAUX EN COURS, INSPECTION VISUELLE SEULEMENT.

<b>DESSAU   CIMA+</b>					
Inspection des sections 5 et 7 du pont Champlain 2014				No. Contrat: 62057			
Élément	Total Inspecté	Unité	État du matériau				CEC
			A	B	C	D	
DIAPHRAGME 2	83	m <sup>2</sup>	100	0	0	0	4
DIAPHRAGME 3	83	m <sup>2</sup>	100	0	0	0	4
Inspecté par:	H.B./J.V.		Section: SECTION 5				
Date:	2014-10-20		Localisation: 41W-42W				
			Élément: DIAPHRAGMES INT.

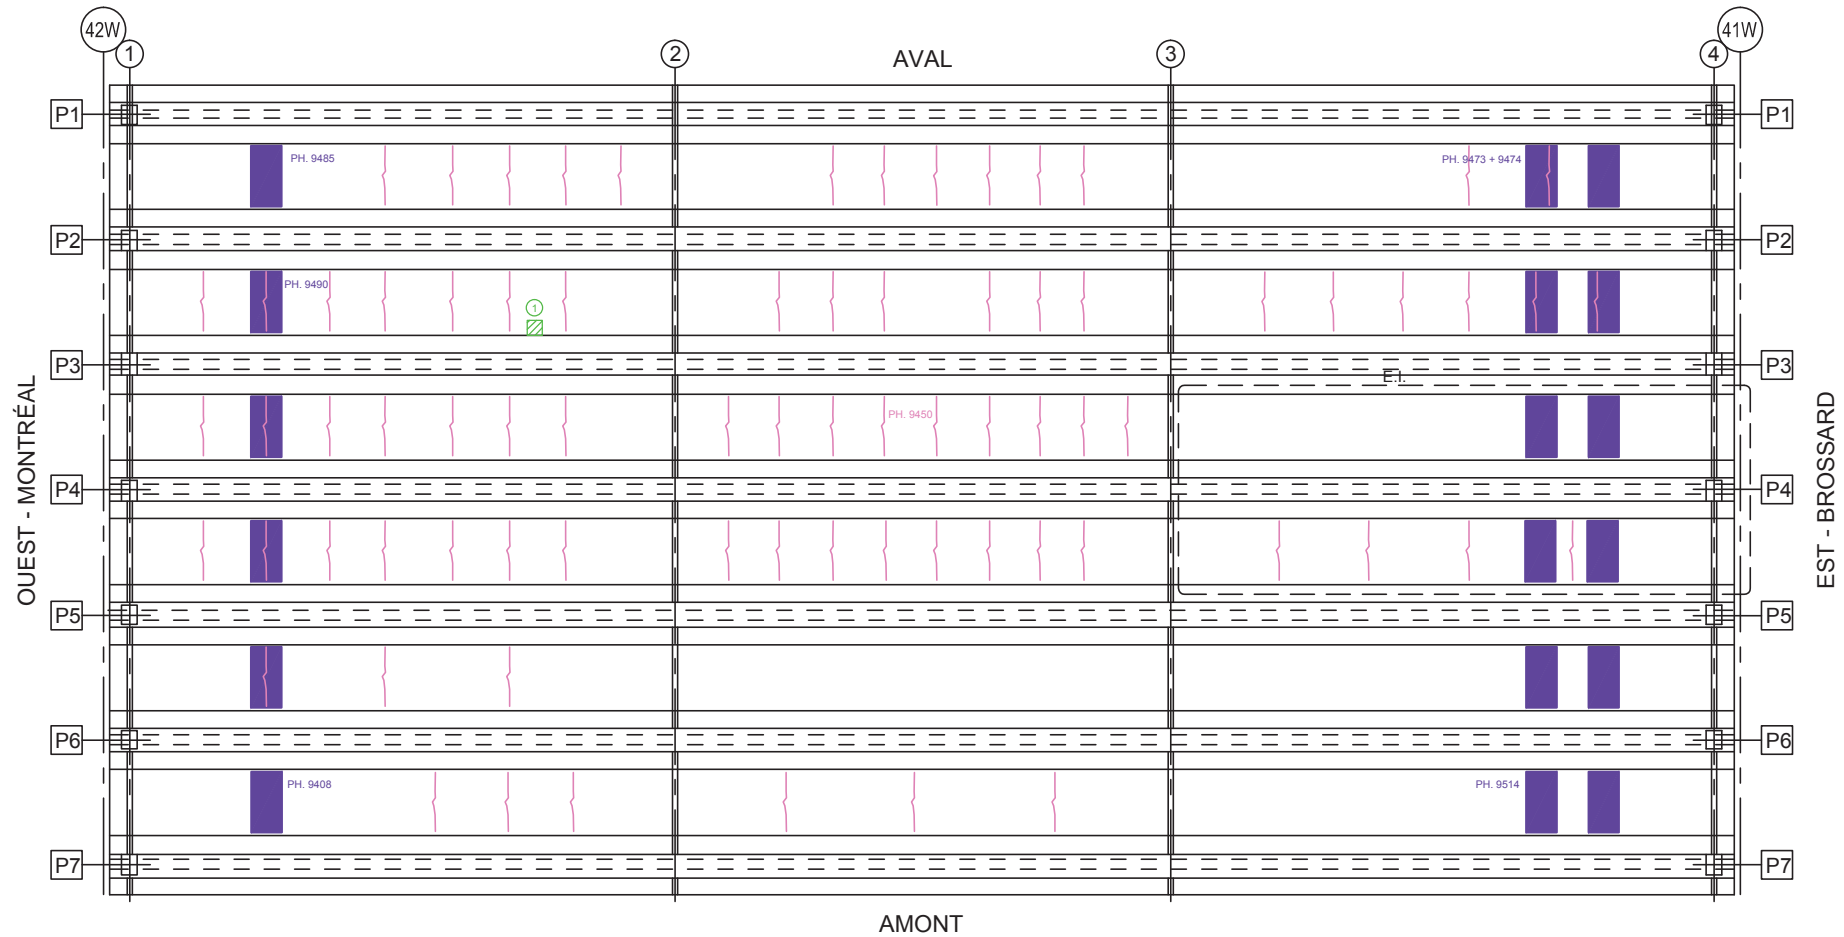
Commentaire(s):

1. DEL 500x500 (PH. 9492)

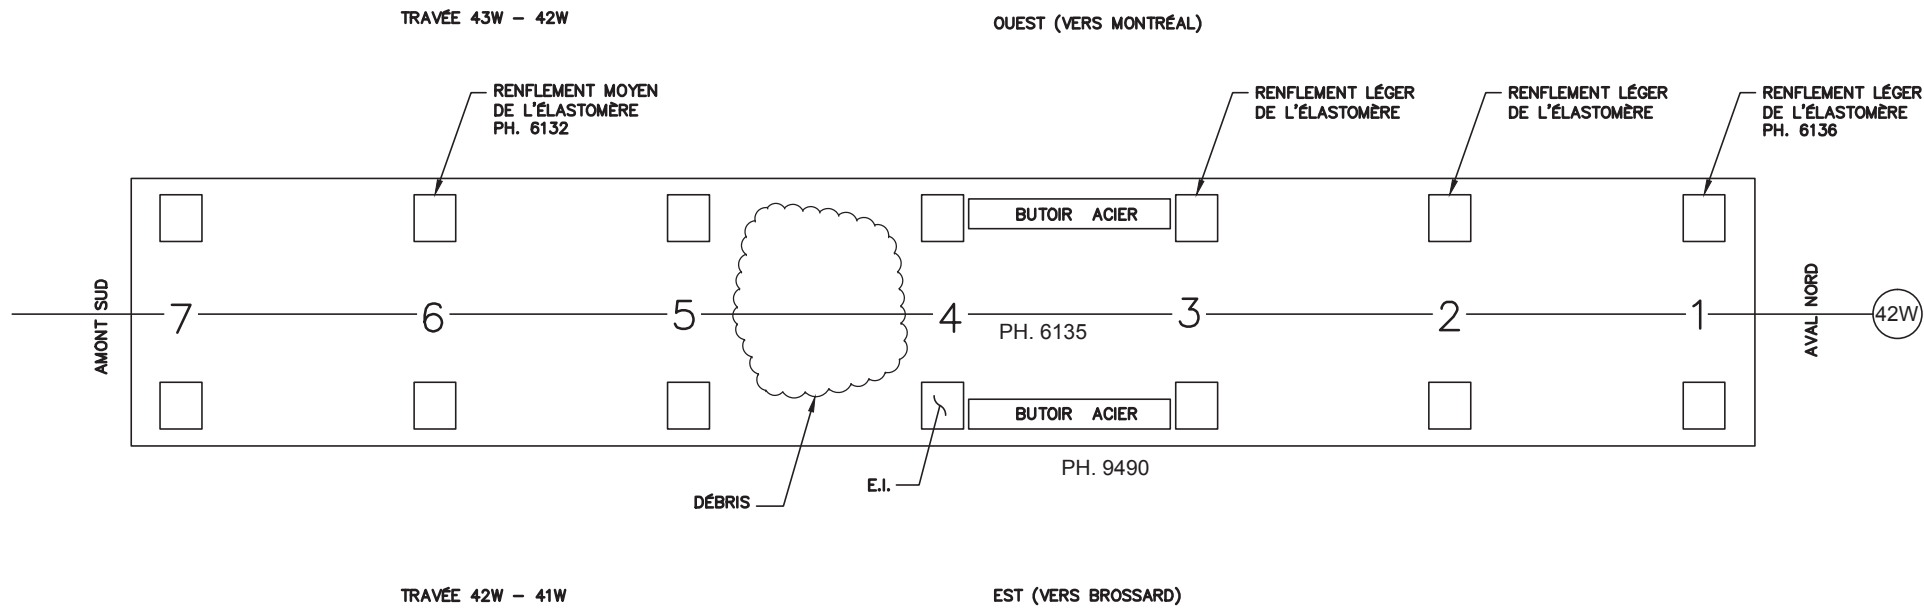
Commentaire(s):  
 ASSISE ET BUTOIR : INSPECTION GÉNÉRALE.  
 APPAREILS D'APPUI : INSPECTION DÉTAILLÉE  
 ACCUMULATION DE DÉBRIS (PH. 6134).  
 E.I. : ÉLÉMENT INACCESSIBLES

<b>DESSAU   CIMA+</b>					
Inspection des sections 5 et 7 du pont Champlain 2014				No. Contrat: 62057			
Élément	Total Inspecté	Unité	État du matériau				CEC
			A	B	C	D	
APPAREILS D'APPUI OUEST	7	un	85	15	0	0	4
APPAREILS D'APPUI EST	7	un	100	0	0	0	4
BUTOIR	2	un	100	0	0	0	4
ASSISE	46	m <sup>2</sup>	100	0	0	0	4
Inspecté par:		H.B./J.V.		Section: SECTION 5			
Date:		2014-09-11 2014-10-20		Localisation: 42W			
				Élément: APPAREILS D'APPUI

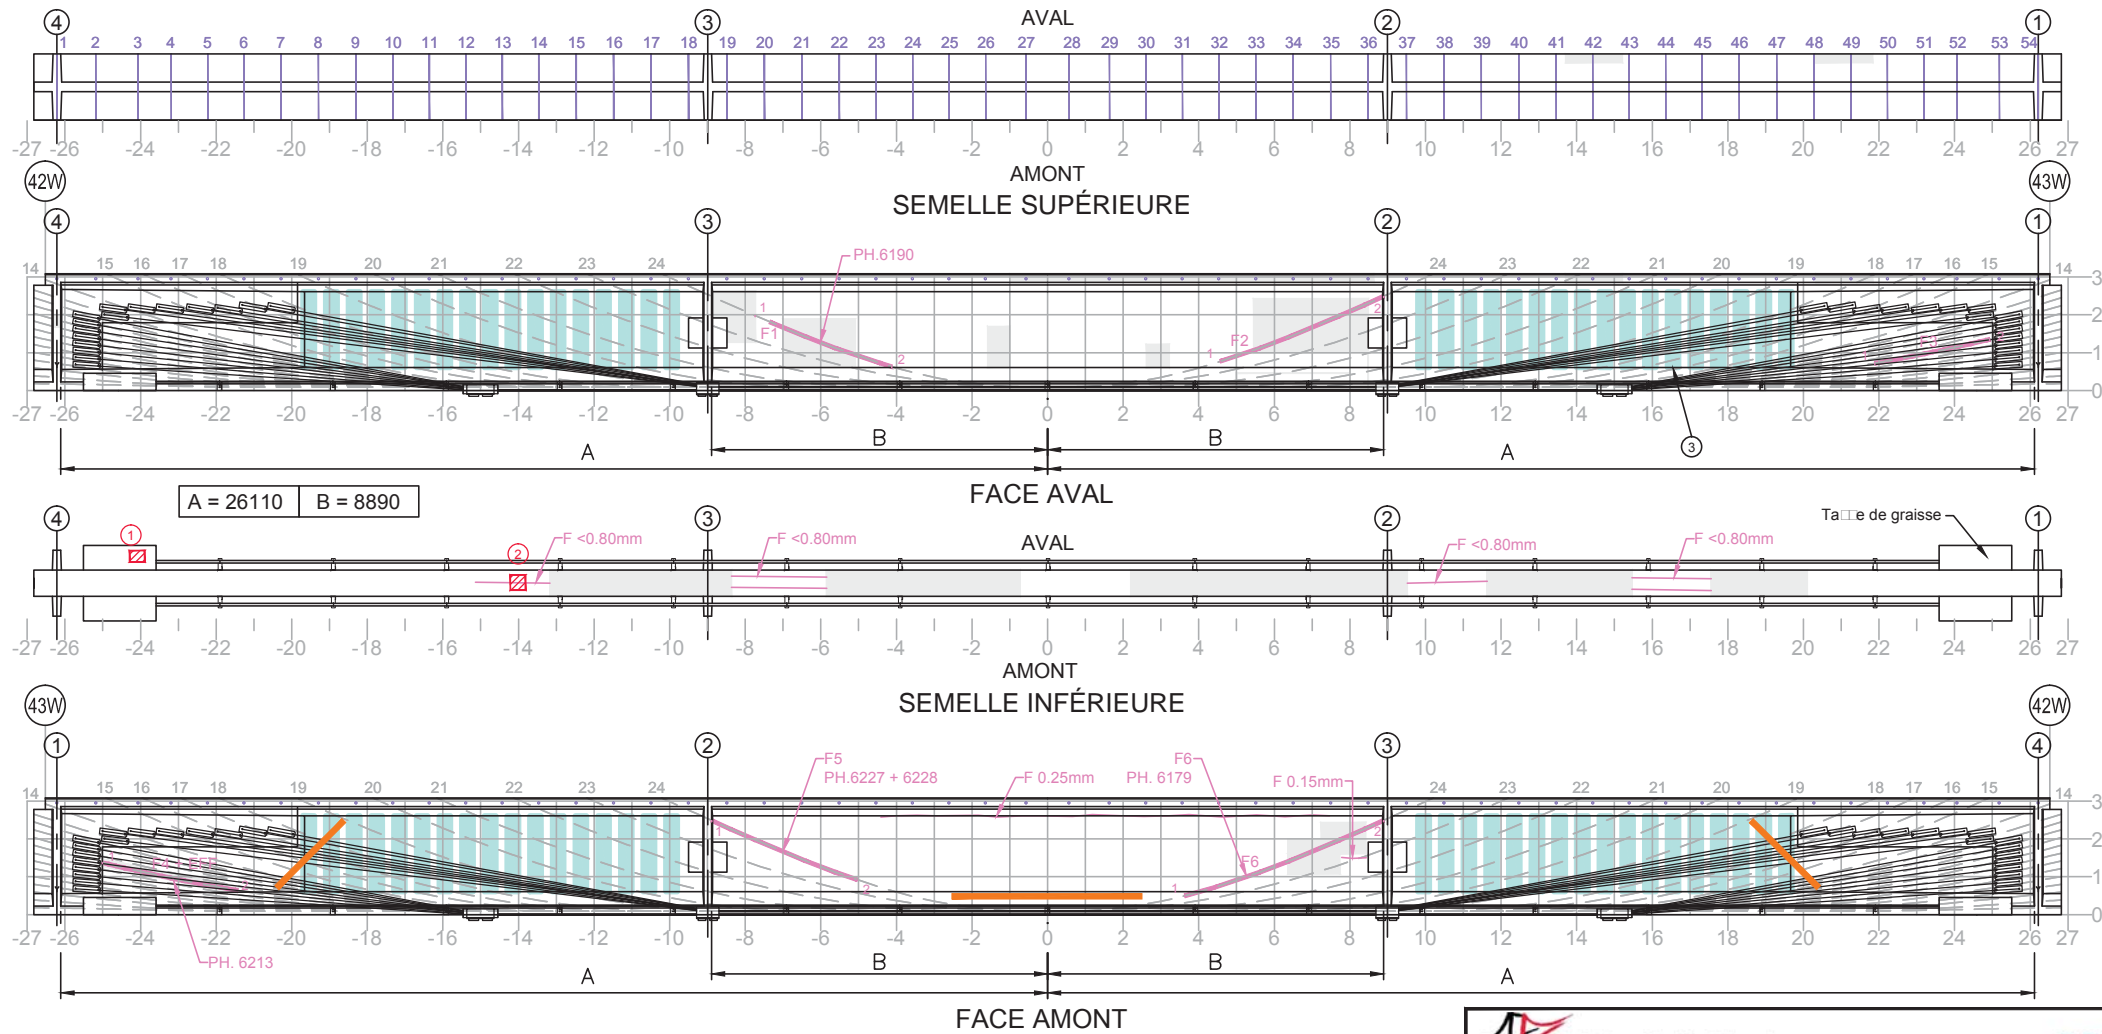
Commentaire(s):  
 \_\_\_\_\_  
 \_\_\_\_\_  
 \* 2014 - REMPLACEMENT DU JOINT EN COURS, DONNÉES DE L'INSPECTION PRÉCÉDENTE REPORTÉES  
 \_\_\_\_\_  
 \_\_\_\_\_  
 \_\_\_\_\_

Élément		Total Inspecté	Unité	État du matériau				CEC
				A	B	C	D	
GARNITURE DE JOINT		22.4	ml	100	0	0	0	4
PROFILÉ		22.4	ml	90	0	10	0	3
EXTRÉMITÉ DE DALLE		24	m <sup>2</sup>	40	15	30	15	1
Inspecté par: M.A.P./A.F.		H.B./J.V.		Section: SECTION 5				
Date: 2014-10-04		2014-10-18 2014-10-20		Localisation: 42W				
				Élément: JOINT

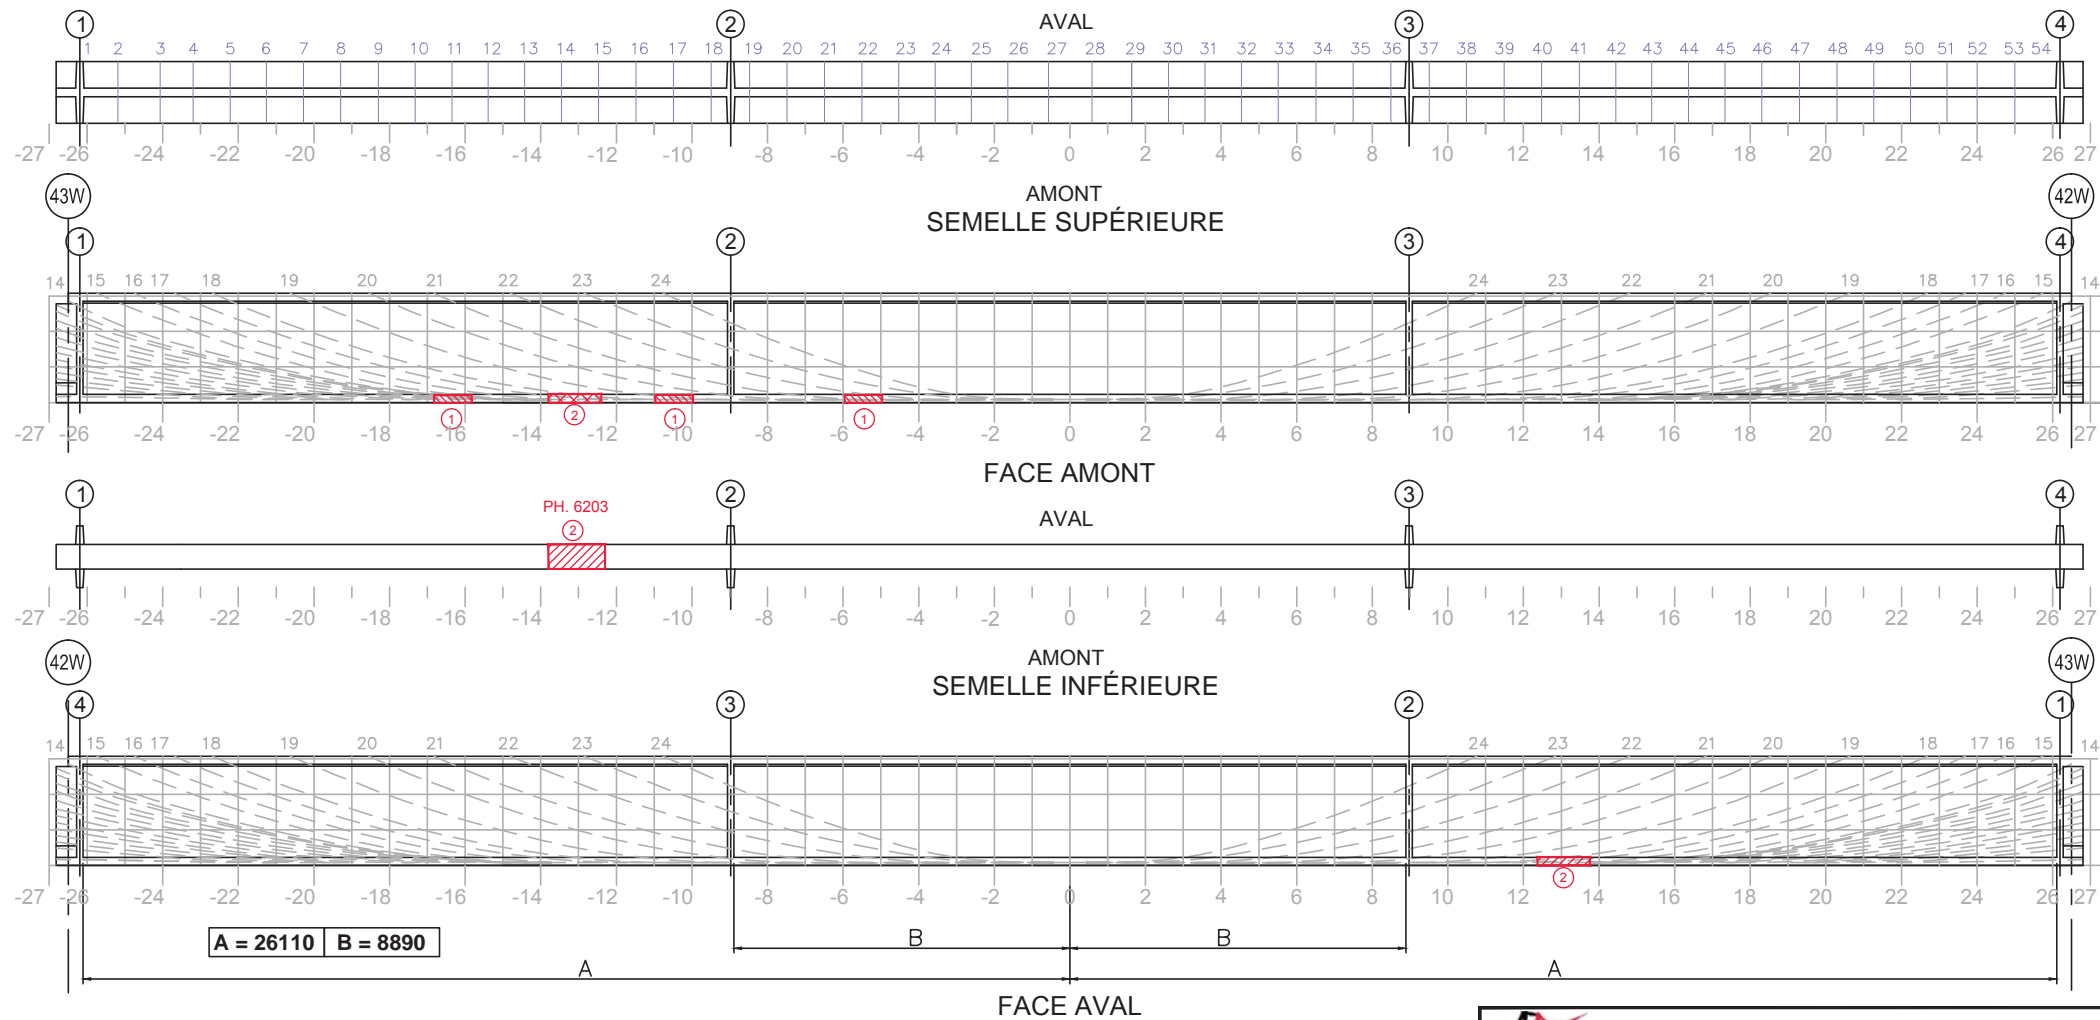
- ECL + AVC 300x400
  - ECL + AVC 400x400
  - PRFC: 2 PERCEMENTS DE 12mm DE DIAMÈTRE POUR TENIR PANNEAU.
- CÔTÉS EXTÉRIEURS AVAL: FISS. LONG ET TRANSV @ 1000 + TRACES DE ROUILLE  
 CEC=1, POUTRE BASÉE SUR LES MESURES DE CONTRAINTES RÉELLES: MINIMUM  
 DE 12 CÂBLES AFFECTÉS PAR LA CORROSION.

Inspection des sections 5 et 7 du pont Champlain 2014			No. Contrat: 62057				
Élément	Total Inspecté	Unité	État du matériau				CEC
			A	B	C	D	
POUTRE P1	415	m <sup>2</sup>	95	5	0	0	1
RENFORT - PTE P1	94	ml	99	0	1	0	4
RENFORT - QP2.0 P1	1	un	100	0	0	0	4
RENFORT - PRFC P1	96	m <sup>2</sup>	99	0	1	0	3

Inspecté par:	H.B./J.V.	Section:	SECTION 5
Date:	2014-09-11	Localisation:	42W-43W
		Élément:	POUTRE P1

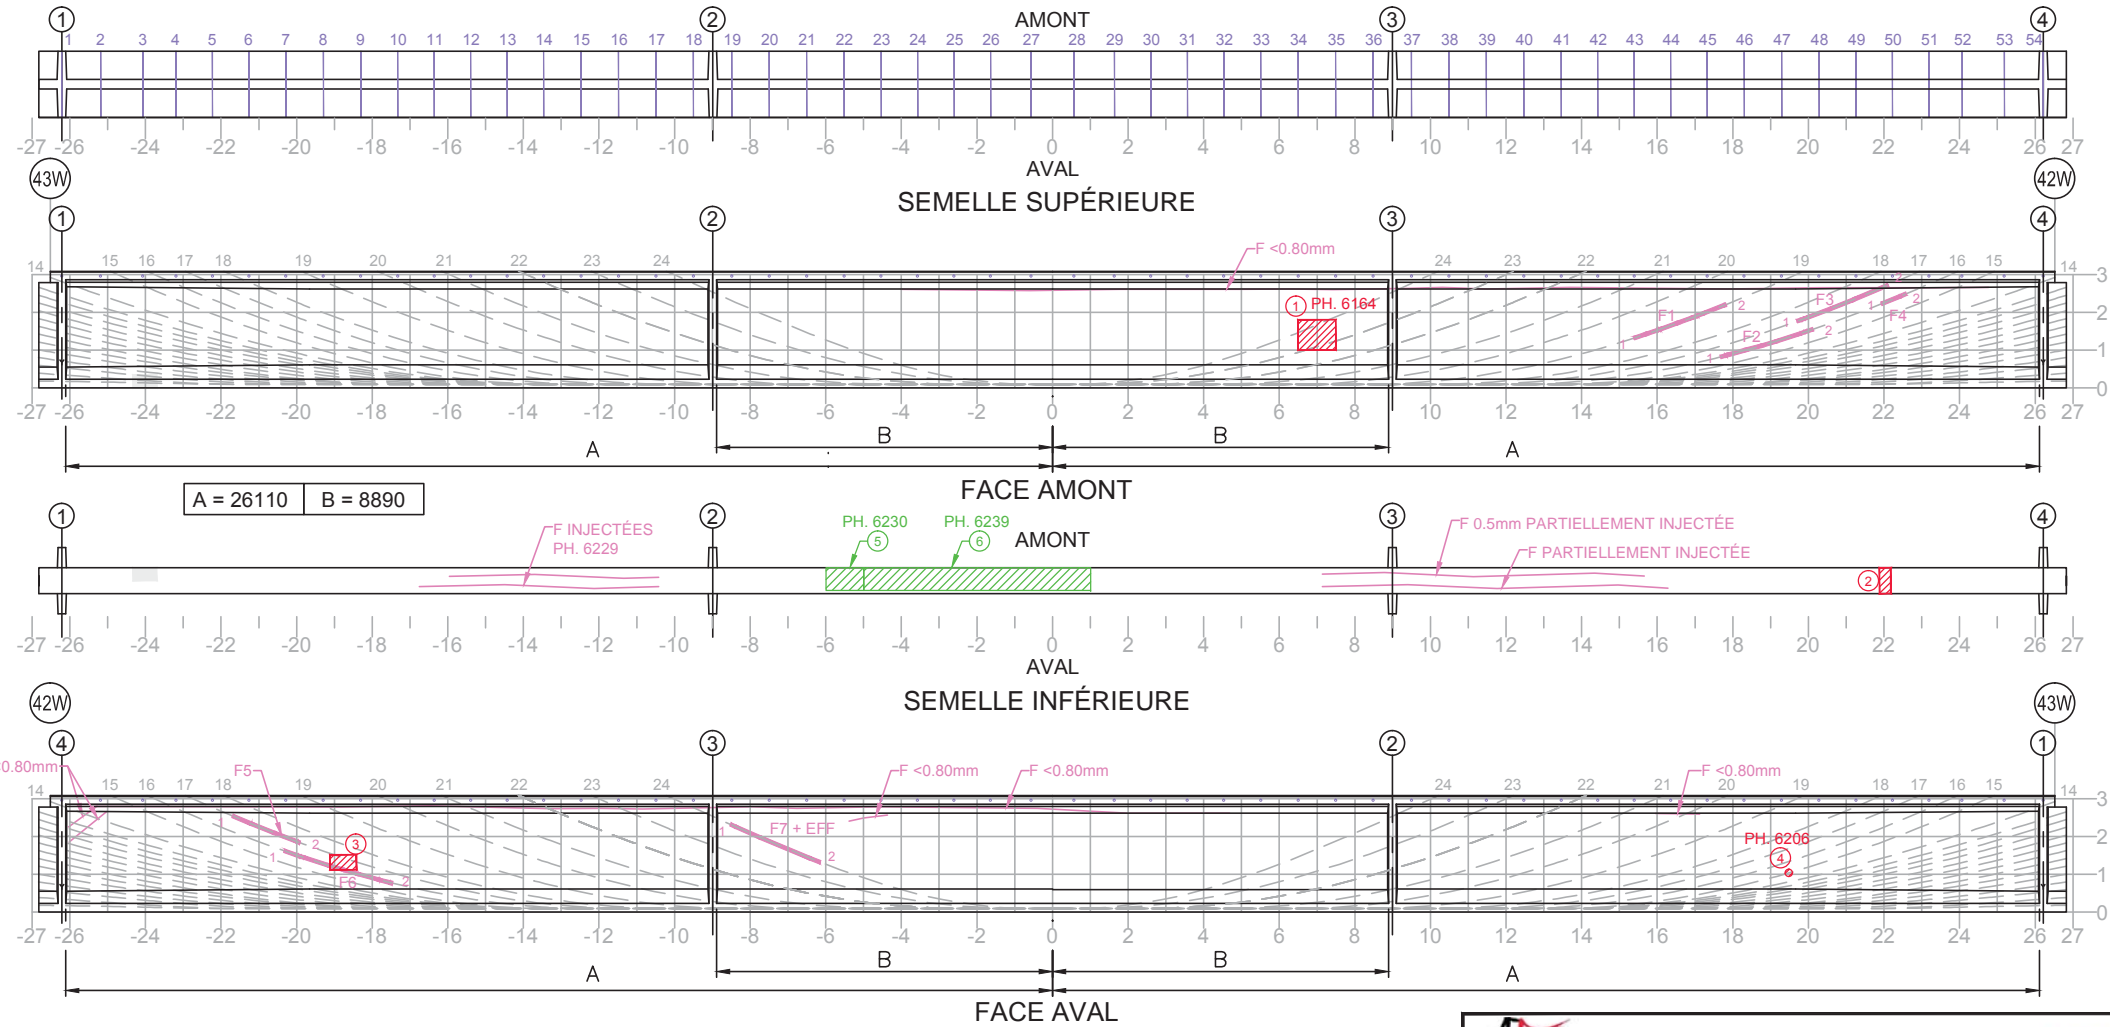
Commentaire(s):

1. DEL + ECL + EFF 1000x800
2. ECL + AVC (1 ÉTRIER PRÉSENTANT UNE CORROSION TRÈS IMPORTANTE) 300X660
3. DEL + ECL + TH + EFF 700x400
4. OUVERTURE Ø200 NON CACHETÉE AVEC UN TORON APPARENT LÉGÈREMENT CORRODÉ
5. DEL 1000X600
6. GRILLAGE 600X600

CEC POUTRE BASÉE SUR L'INSPECTION ET L'ÉVALUATION DE L'INGÉNIEUR SELON LES PROBABILITÉS DE DÉTÉRIORATION: MINIMUM DE 4 CÂBLES AFFECTÉS PAR LA CORROSION.

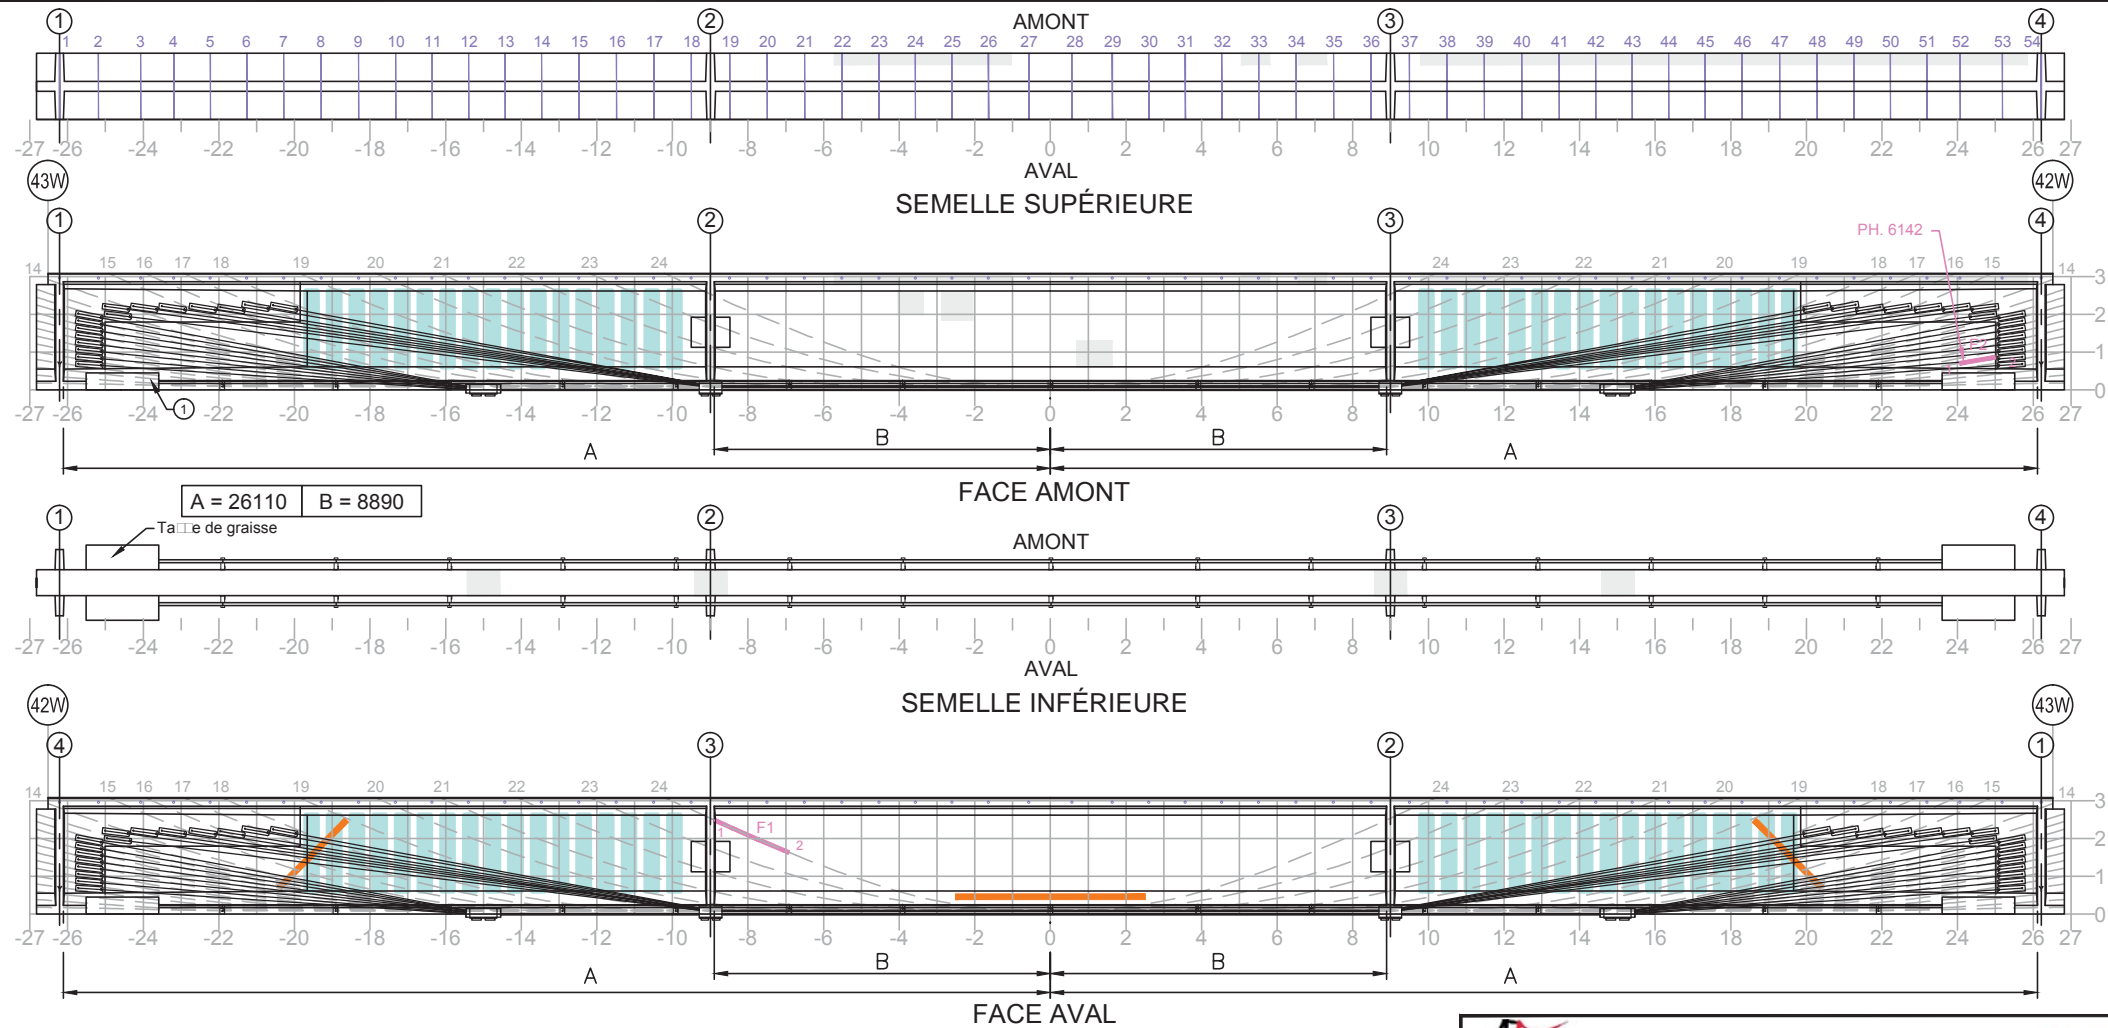
Commentaire(s):  
 1. BLOC ANCRAGE : FISS. HOR. 0.8X300 PH.6193  
 CÔTÉS EXTÉRIEURS AMONT: BON ÉTAT, ENDUIT DE SURFACE.  
 CEC POUTRE BASÉE SUR L'ÉVALUATION DE L'INGÉNIEUR SELON LES PROBABILITÉS DE DÉTÉRIORATION: MINIMUM DE 3 CÂBLES AFFECTÉS PAR LA CORROSION.

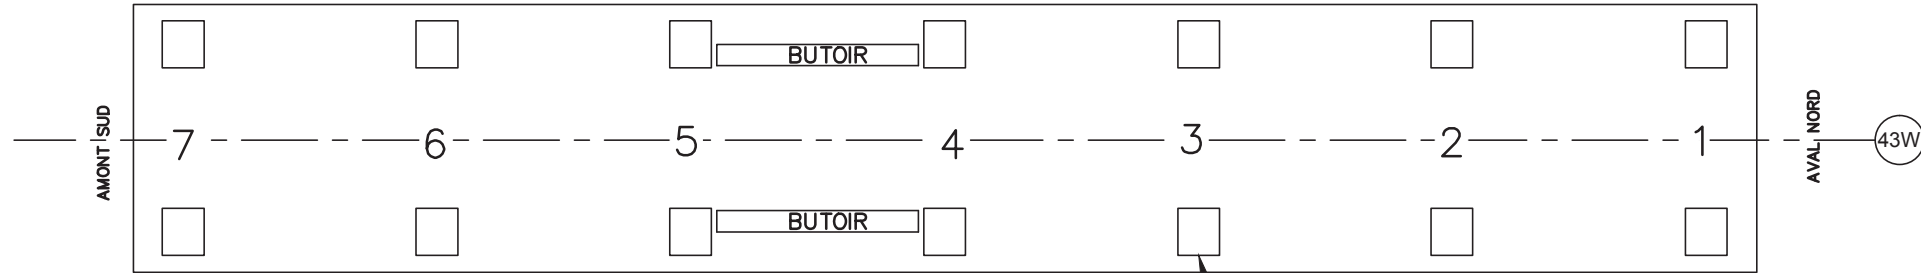
PH. 6226

RENFLEMENT LÉGER DE L'ÉLASTOMÈRE

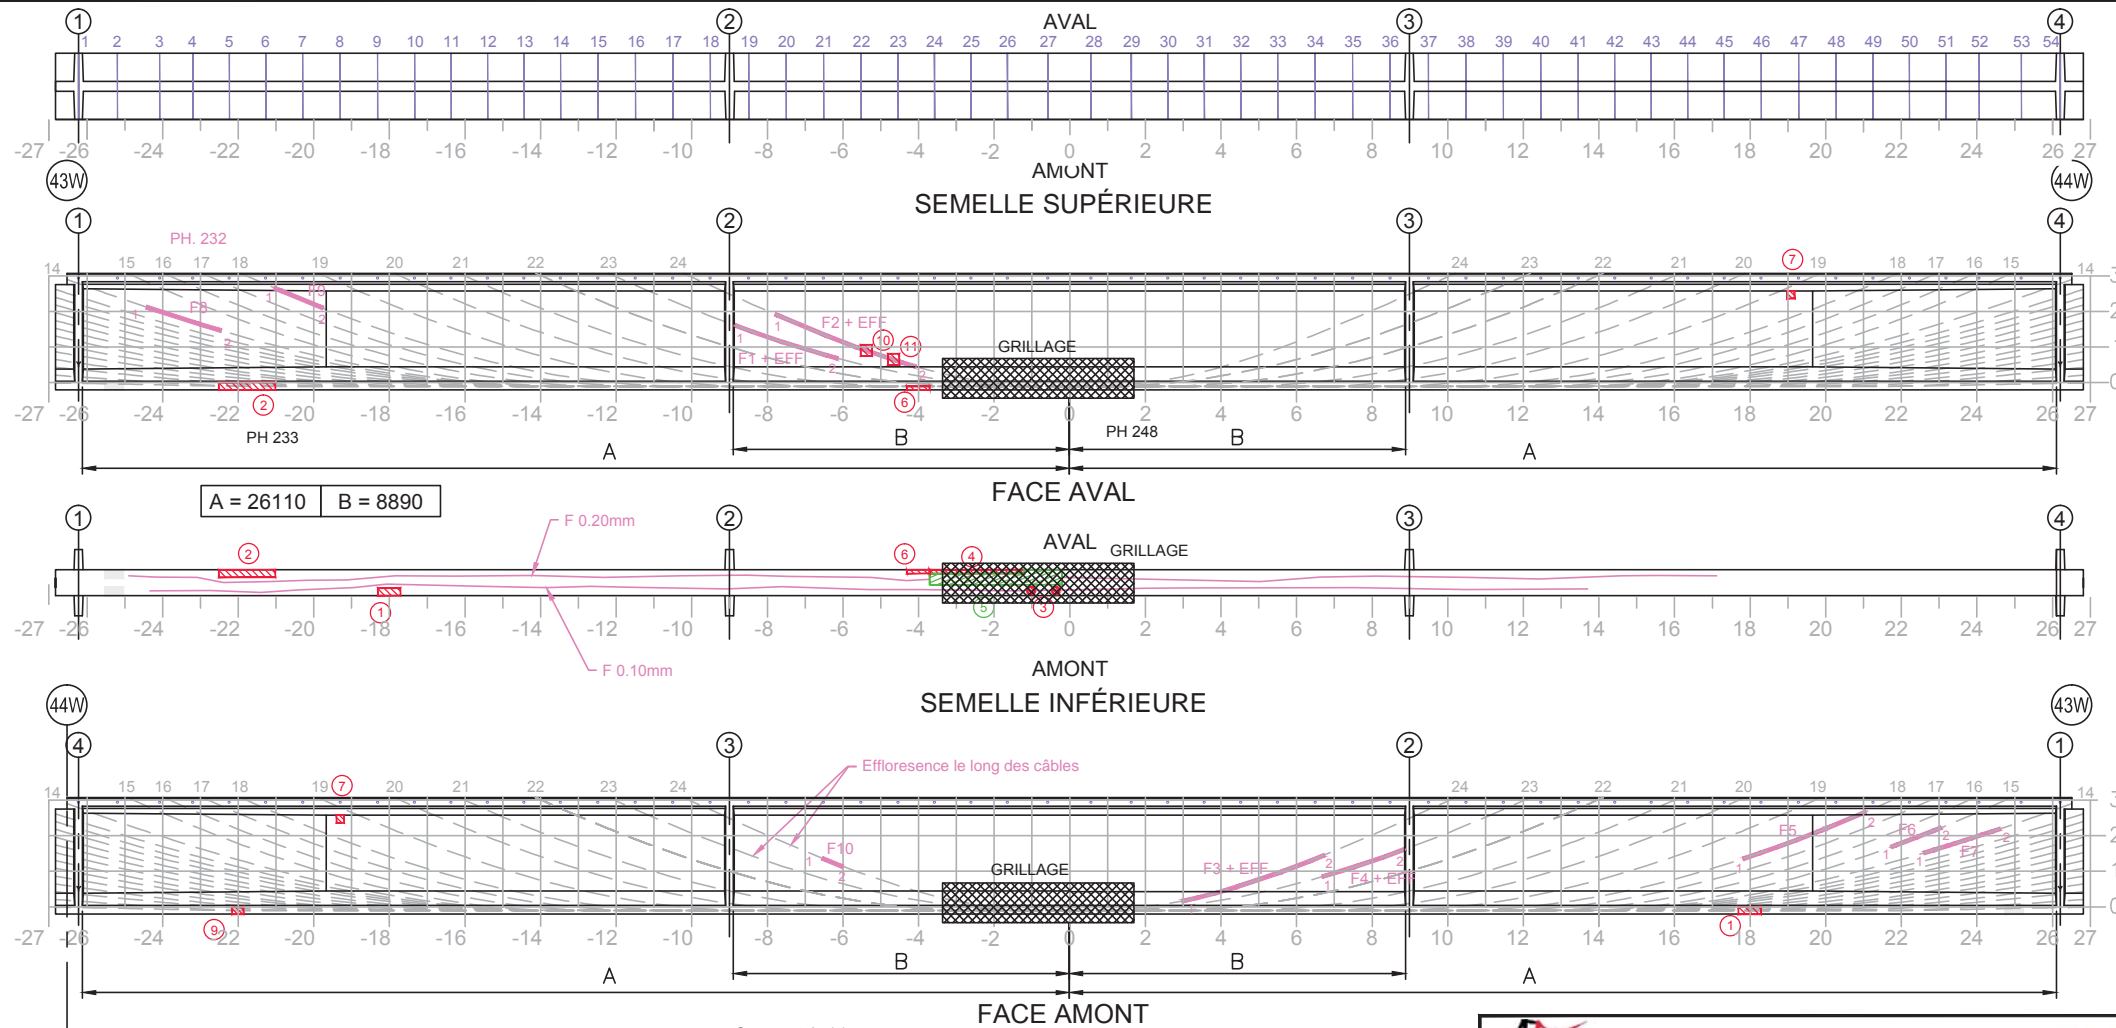
CEC = 1, MINIMUM DE CINQ (5) CÂBLES AFFECTÉS PAR LA CORROSION POUVANT AFFECTER SA CAPACITÉ À SUPPORTER LES CHARGES DE FAÇON TRÈS IMPORTANTE;
