# Pont Champlain Inspections générales et détaillées des sections 5 et 7 (2014)

## Volume 2

N/Réf. : P-0006797 | M03474

Volume 2 – Chapitre 3 : Fiches d'inspections détaillées

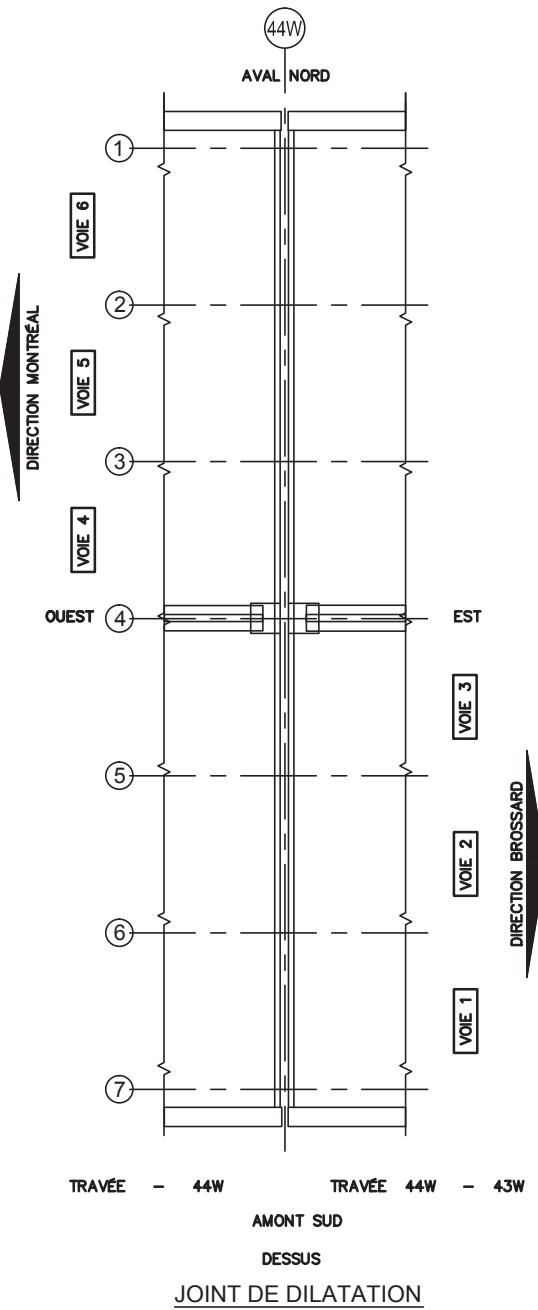
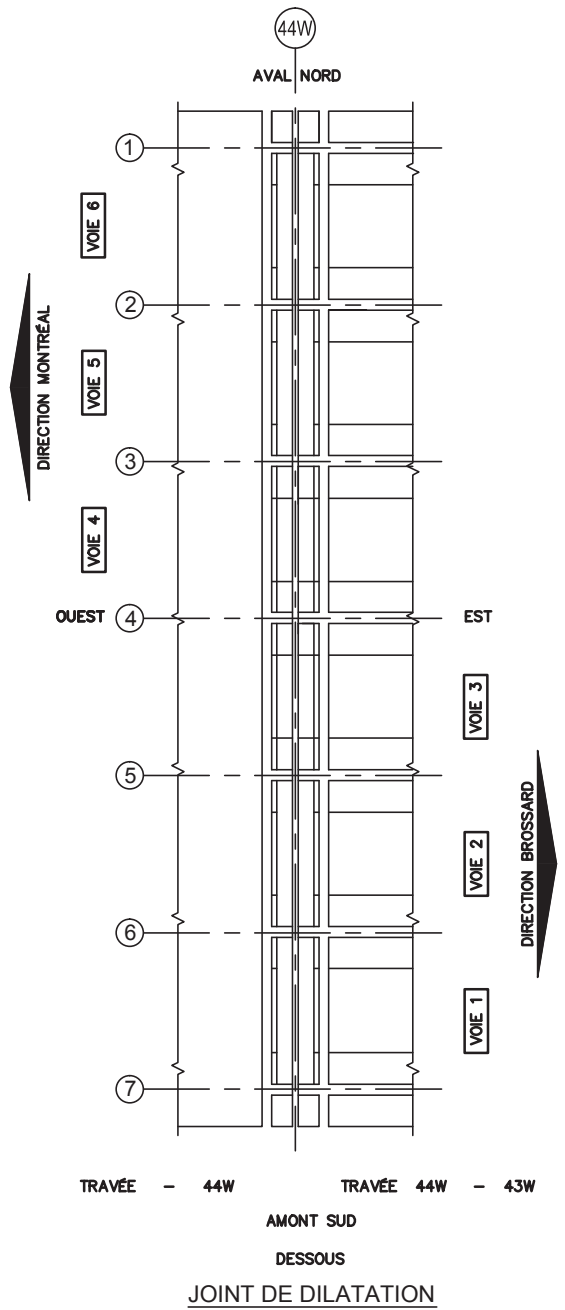
Commentaire(s):  
 JOINT REMPLACÉ 2014  
 PH 0242

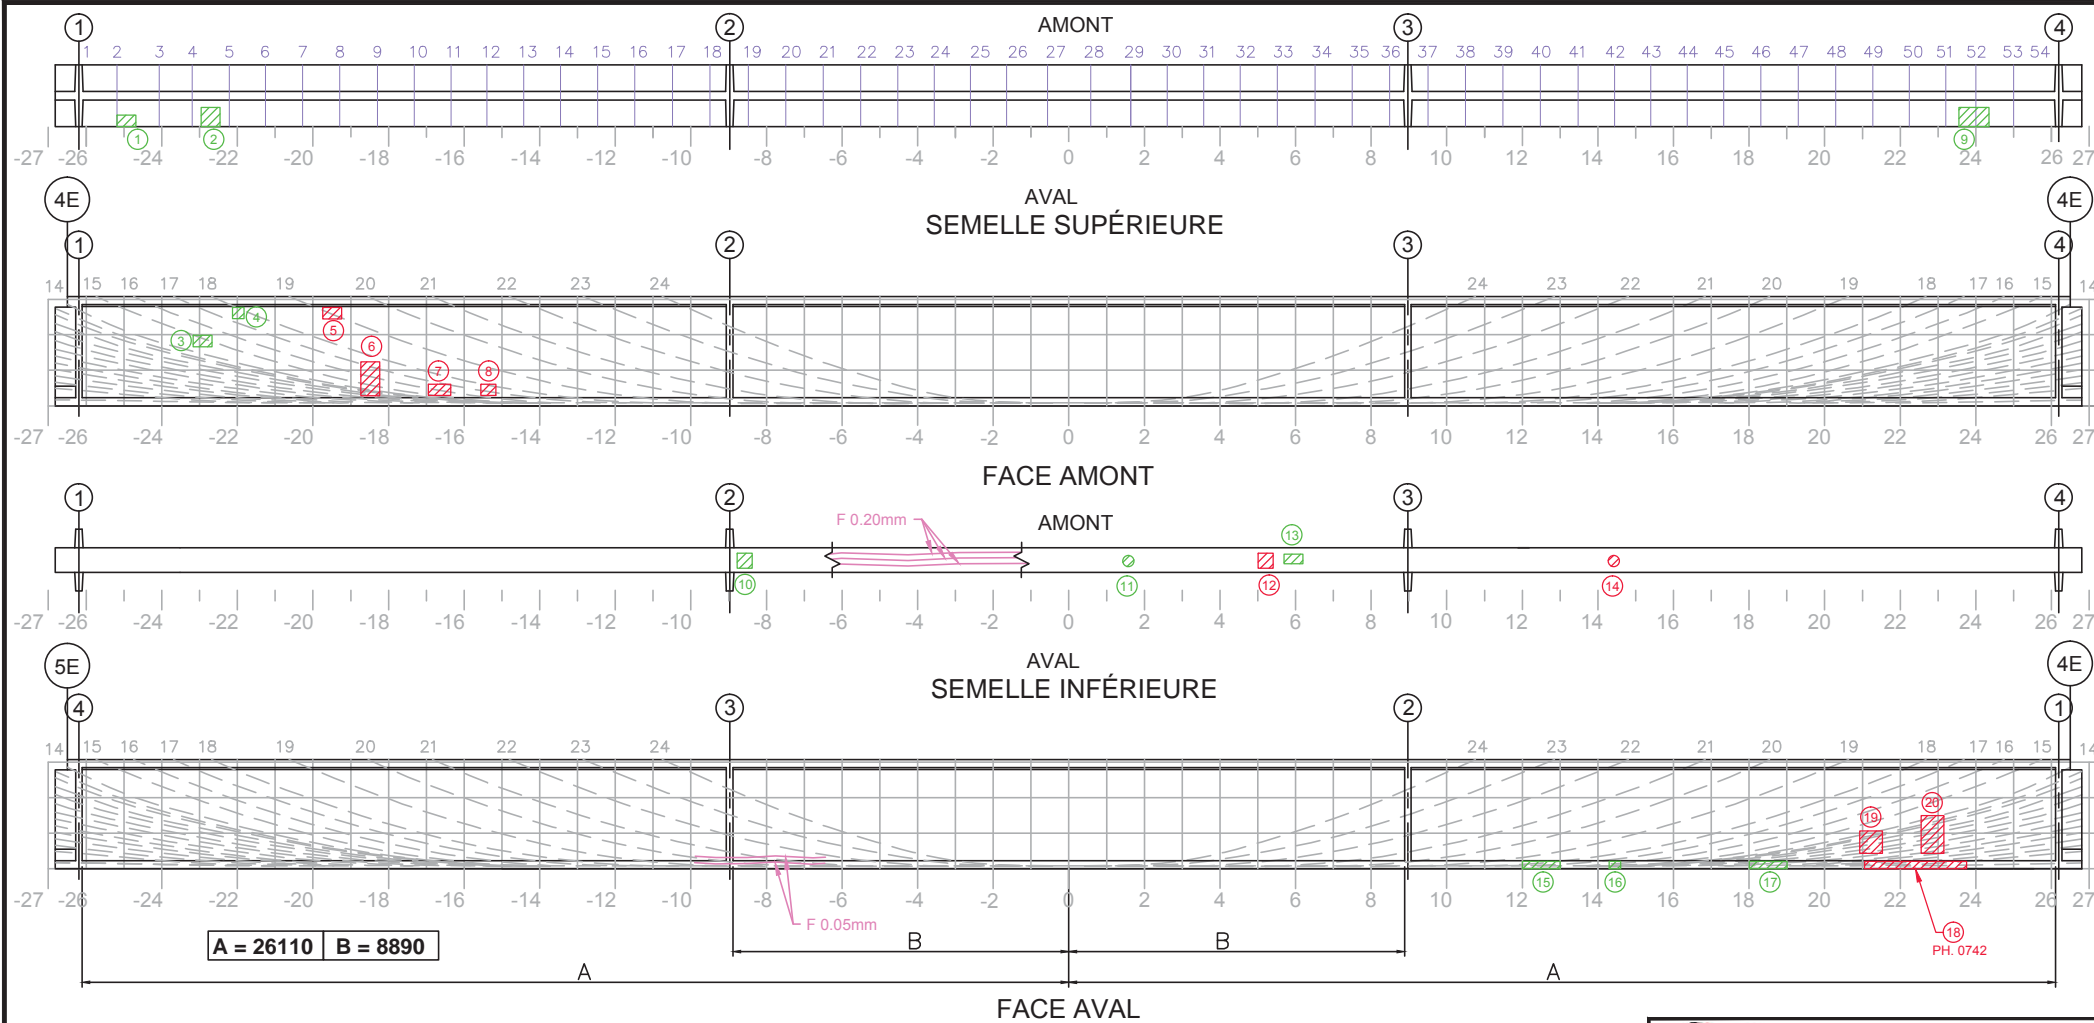
- Commentaire(s):
1. DEL 300x500
  2. DEL 500x500
  3. DEL 500x300
  4. DEL 300x200
  5. ECL + AVC 500x300
  6. ECL + AVC 900x500
  7. ECL 600x300
  8. ECL 400x400
  9. ECL 800x500
  10. DEL 400x400
  11. DEL Ø200
  12. ECL 400x400
  13. DEL 500x200
  14. ECL Ø200
  15. DEL 1000x100
  16. DEL 300x100
  17. DEL 1000x250
  18. DEL + ECL + TVC 2700x300
  19. ECL + AVC 600x600
  20. ECL + AVC 1000x600

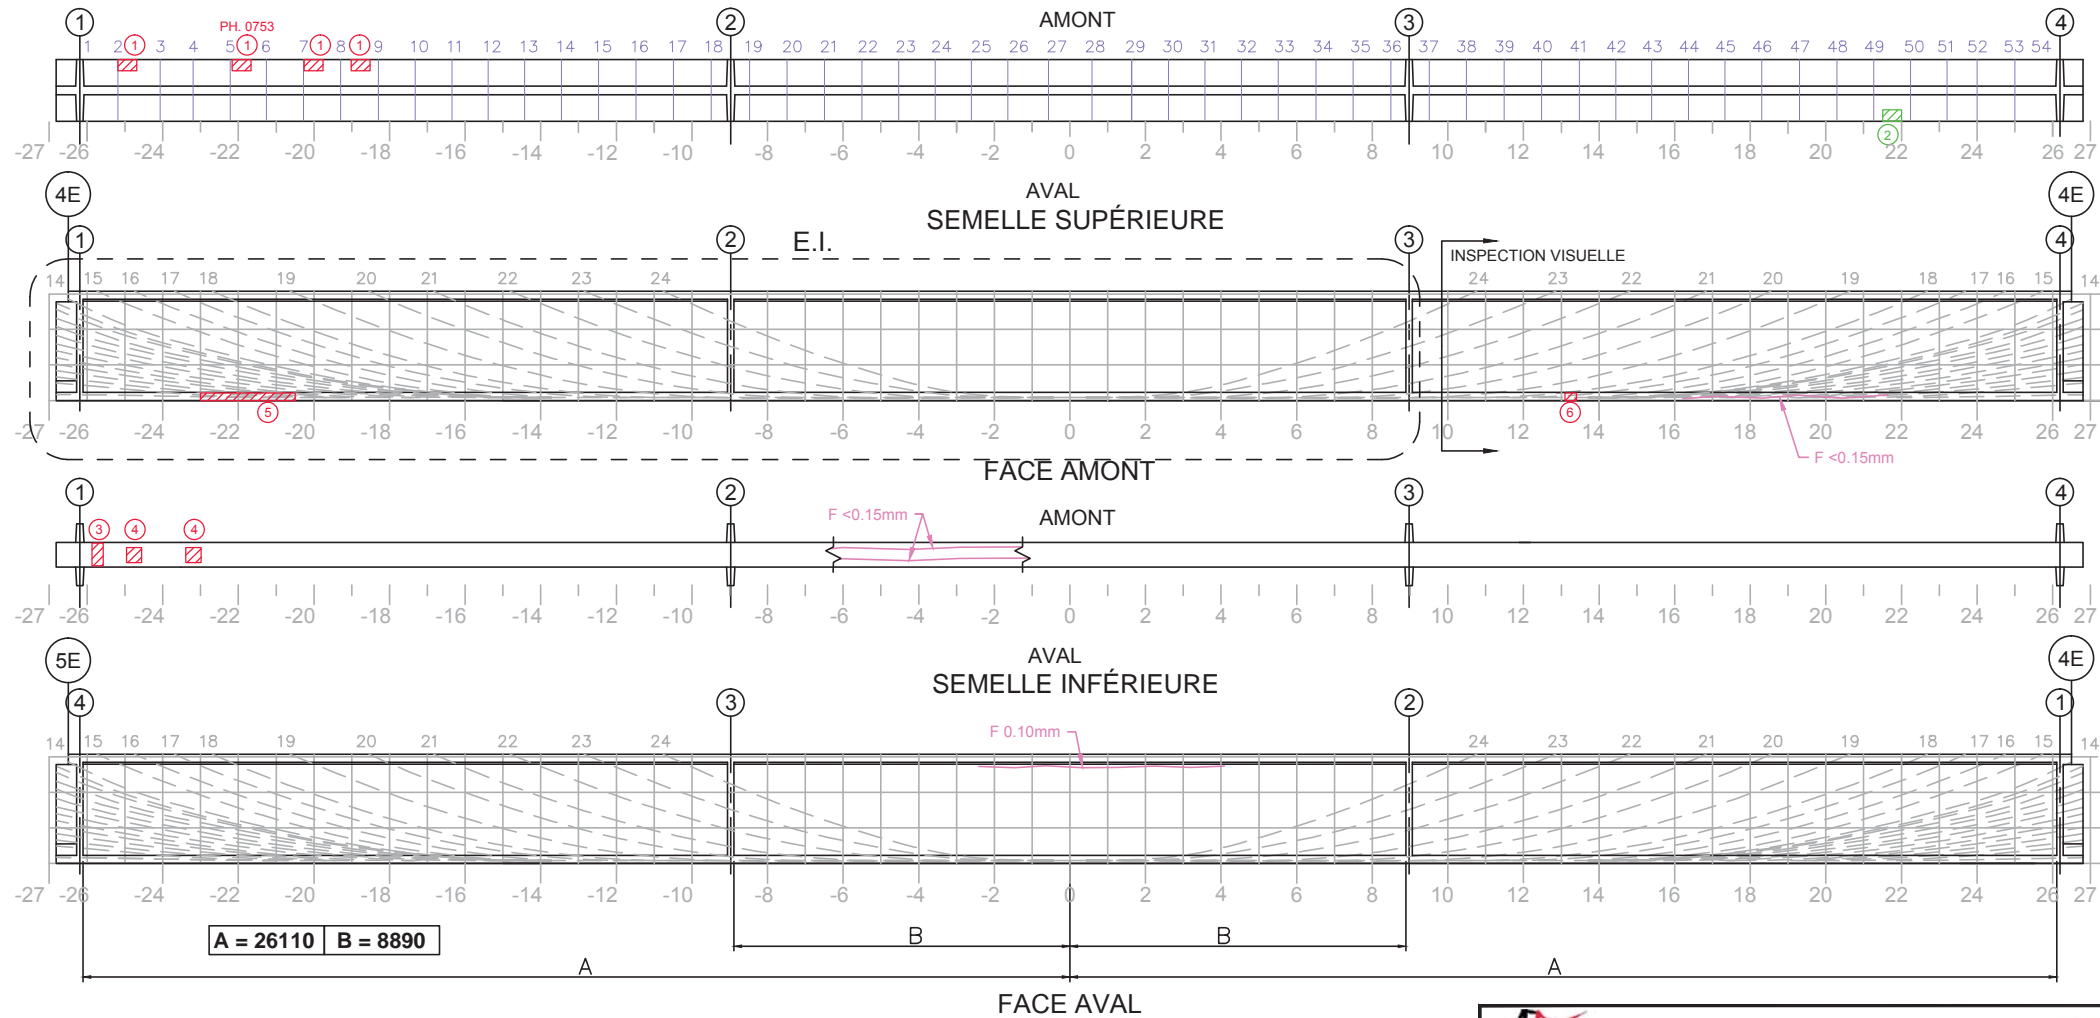
Élément: POUTRE P2

- Commentaire(s):
- INSPECTION VISUELLE & DÉTAILLÉE
  - E.I. : ÉLÉMENT INACCESSIBLES
1. ECL + AVC 500x300
  2. DEL 300x200
  3. ECL + AVC 600x300
  4. ECL + AVC 400x400
  5. ECL + AVC 2500x200
  6. ECL + AVC 200x100

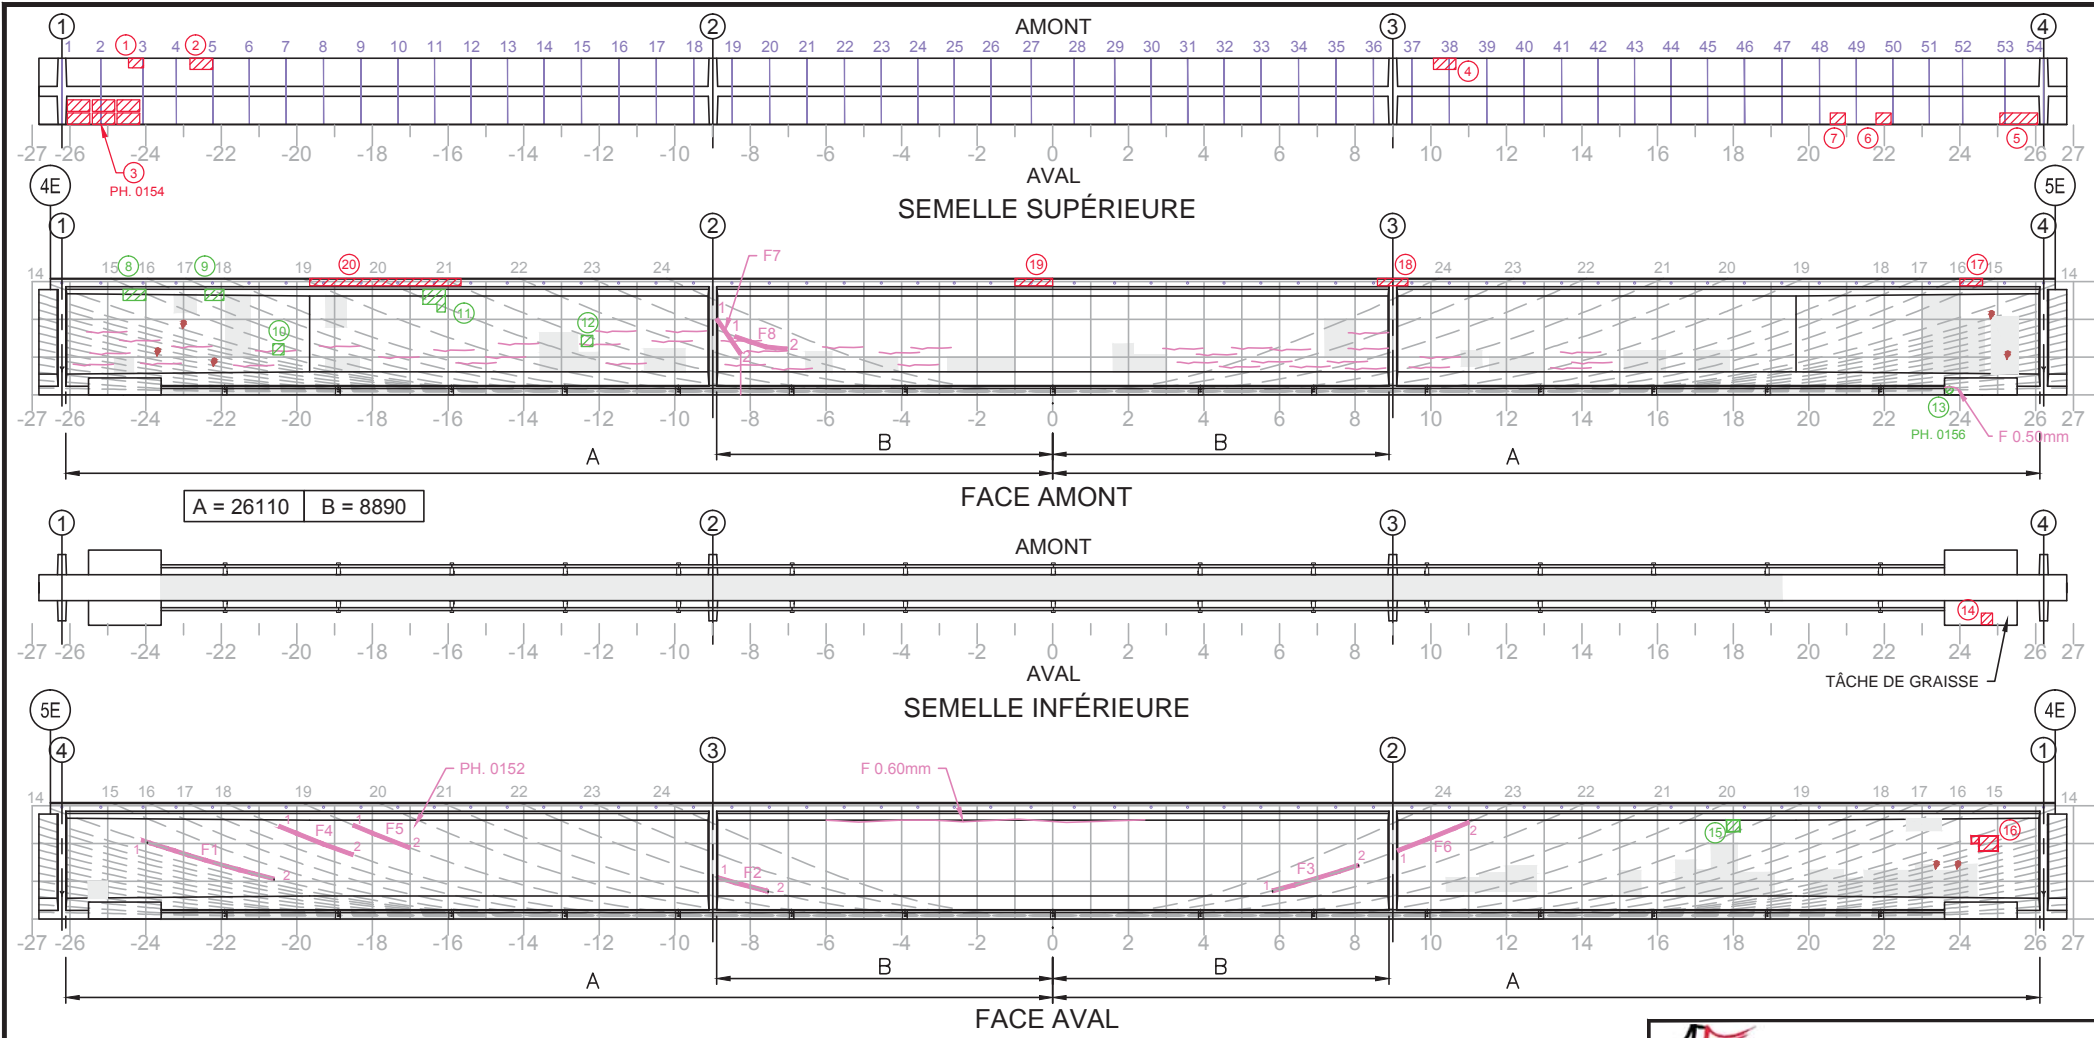
- Commentaire(s):
1. ECL + AVC 400x100
  2. ECL + AVC 600x400
  3. 5-ECL 600x300
  4. ECL + AVC 400x200
  5. ECL + AVC 1000x400
  6. DEL + ECL 300x400
  7. DEL + ECL 300x400
  8. DEL 600x300
  9. DEL 500x300
  10. DEL 300x300
  11. DEL 600x600
  12. DEL 300x300
  13. DEL Ø200
  14. ECL + AVC 300x300
  15. DEL 350x300
  16. ECL + AVC 500x400 + 200x200
  17. ECL 600x200
  18. ECL + AVC 800x200
  19. ECL + AVC 1000x200
  20. ECL + AVC 4000x200

- CEC=1, MINIMUM DE CINQ (5) AFFECTÉS PAR LA CORROSION POUVANT AFFECTER LA CAPACITÉ À SUPPORTER LES CHARGES DE FAÇON TRÈS IMPORTANTE;  
 - DÉLAMINAGE ET ÉCLATEMENT AVEC ARMATURES VISIBLES CORRODÉES;

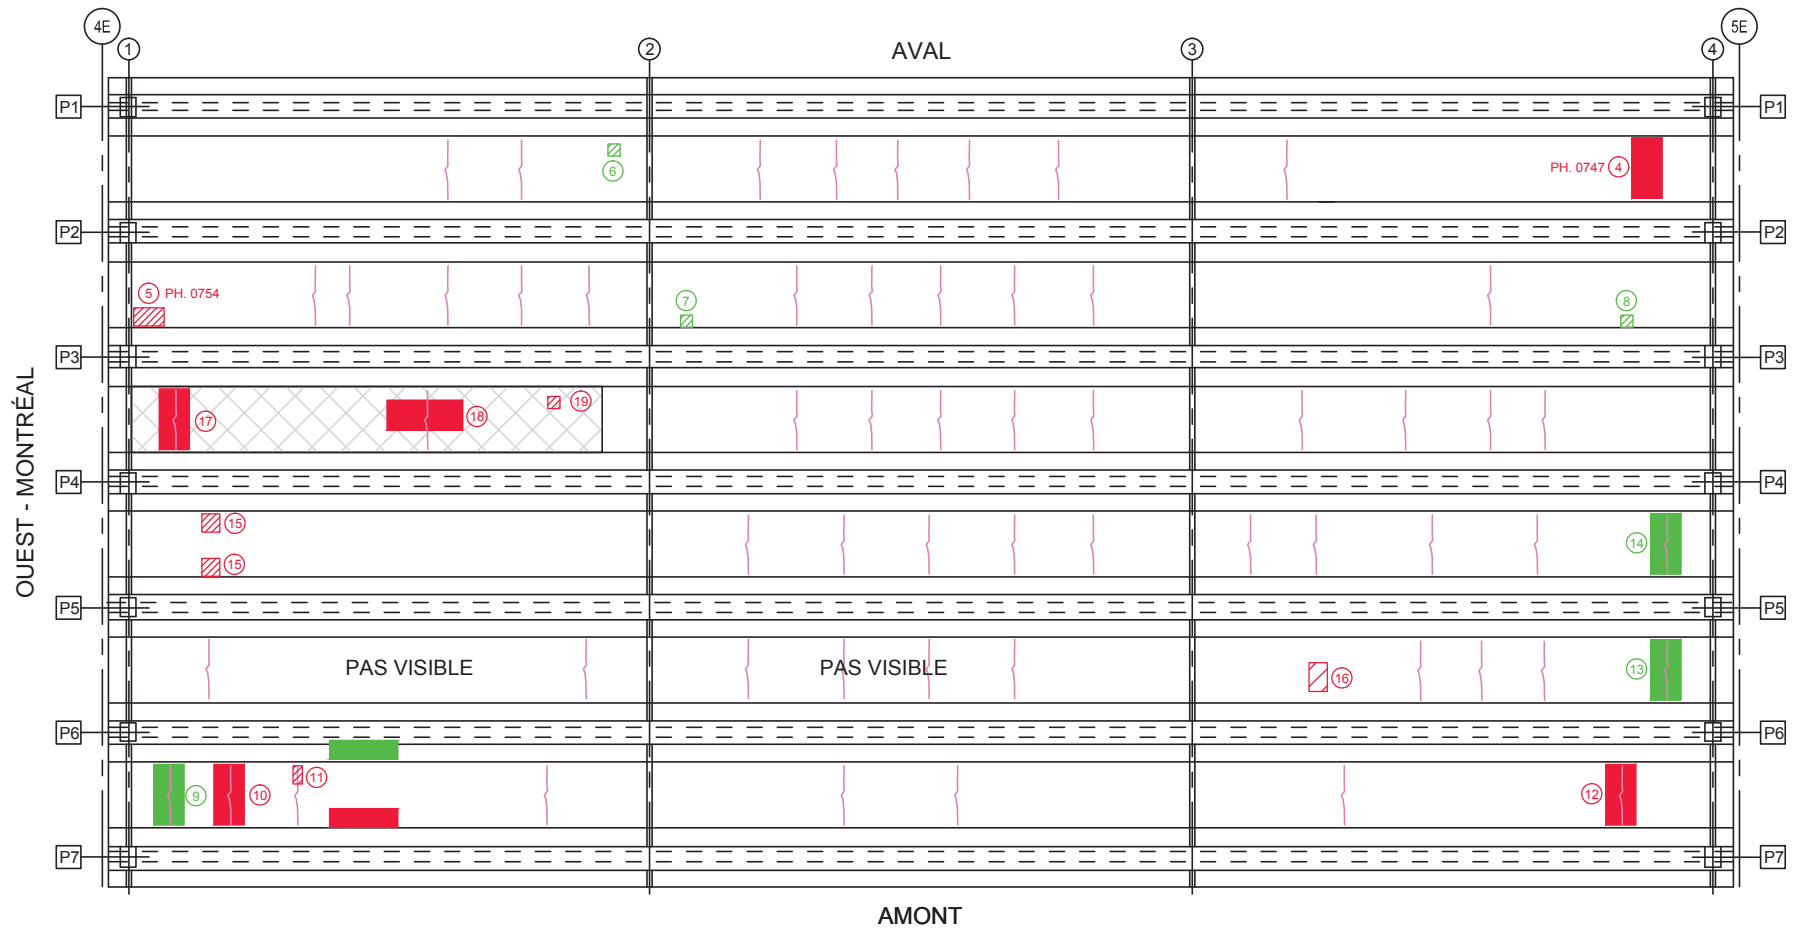
- Commentaire(s):
4. DEL + ECL + AVC + TVC 100% SECT. 2000x100
  5. ECL + AVC 1000x600
  6. DEL 400x200
  7. DEL 300x400
  8. DEL Ø200
  9. DEL 1000x2000
  10. DEL + ECL + AVC + TVC - FILS COUPÉS 1000x2000
  11. ECL + TVC - GAINÉ VISIBLE 300x600
  12. DEL + ECL + TVC - FILS COUPÉS 1000x2000
  13. DEL 1000x2000
  14. DEL 1000x2000 + Ø500
  15. ECL + AVC 600x600
  16. ECL + AVC + DEL 600x950
  17. DEL + ECL + AVC + TVC 1000x2000
  18. DEL + ECL + AVC + TVC - FILS COUPÉS 100% 2500x1000
  19. ECL + AVC 400x400

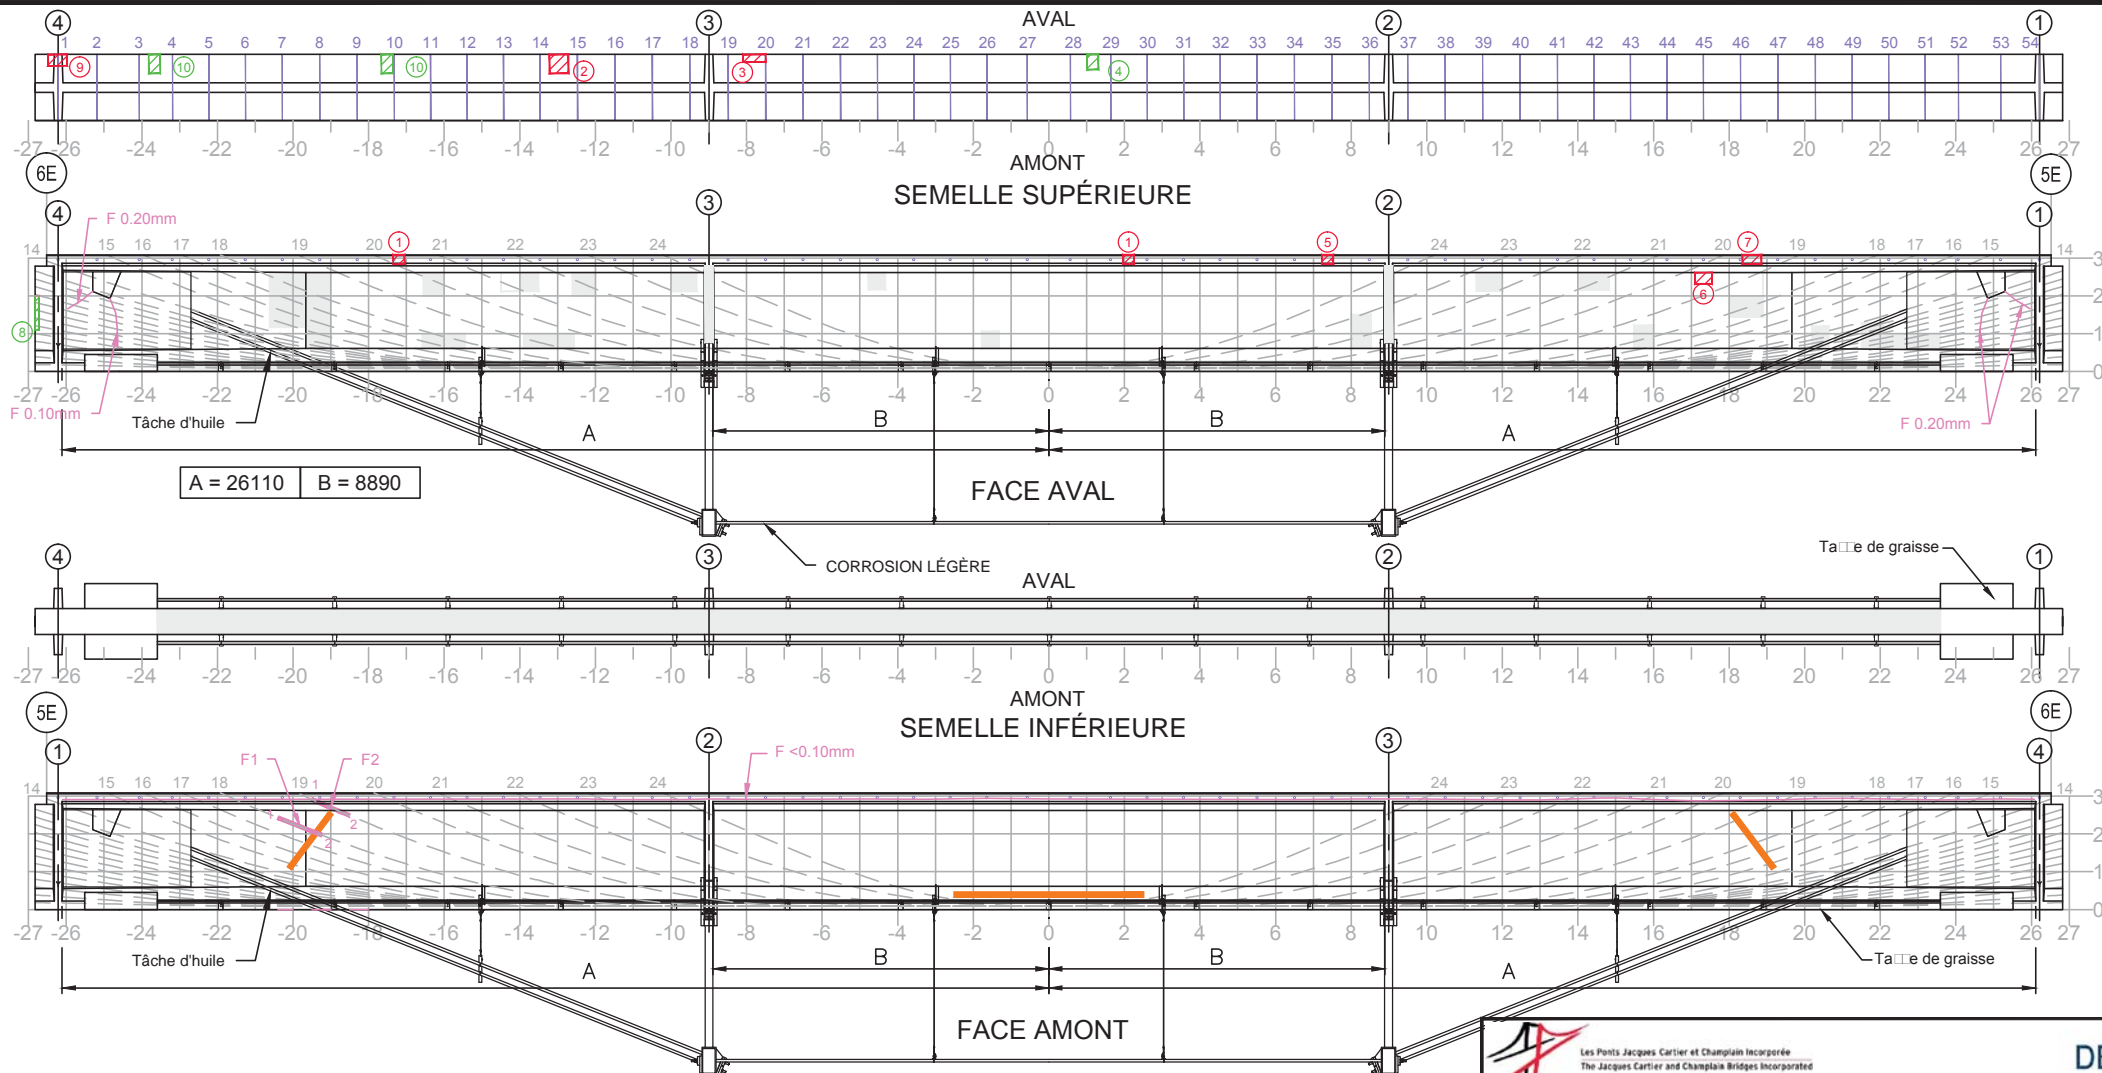
- Commentaire(s):
- ECL + AVC 300x250
  - ECL + AVC 500x500 CEC = 2, MINIMUM DE QUATRE (4) CÂBLES AFFECTÉS
  - ECL + AVC 450x300 PAR LA CORROSION POUVANT AFFECTER LA CAPACITÉ
  - DEL + TR 300x400 À SUPPORTER LES CHARGES DE FAÇON IMPORTANTE;
  - ECL 300x250
  - ECL + AVC 450x300
  - ECL + AVC 500x250
  - DEL 100x900
  - DEL + ECL 500x300

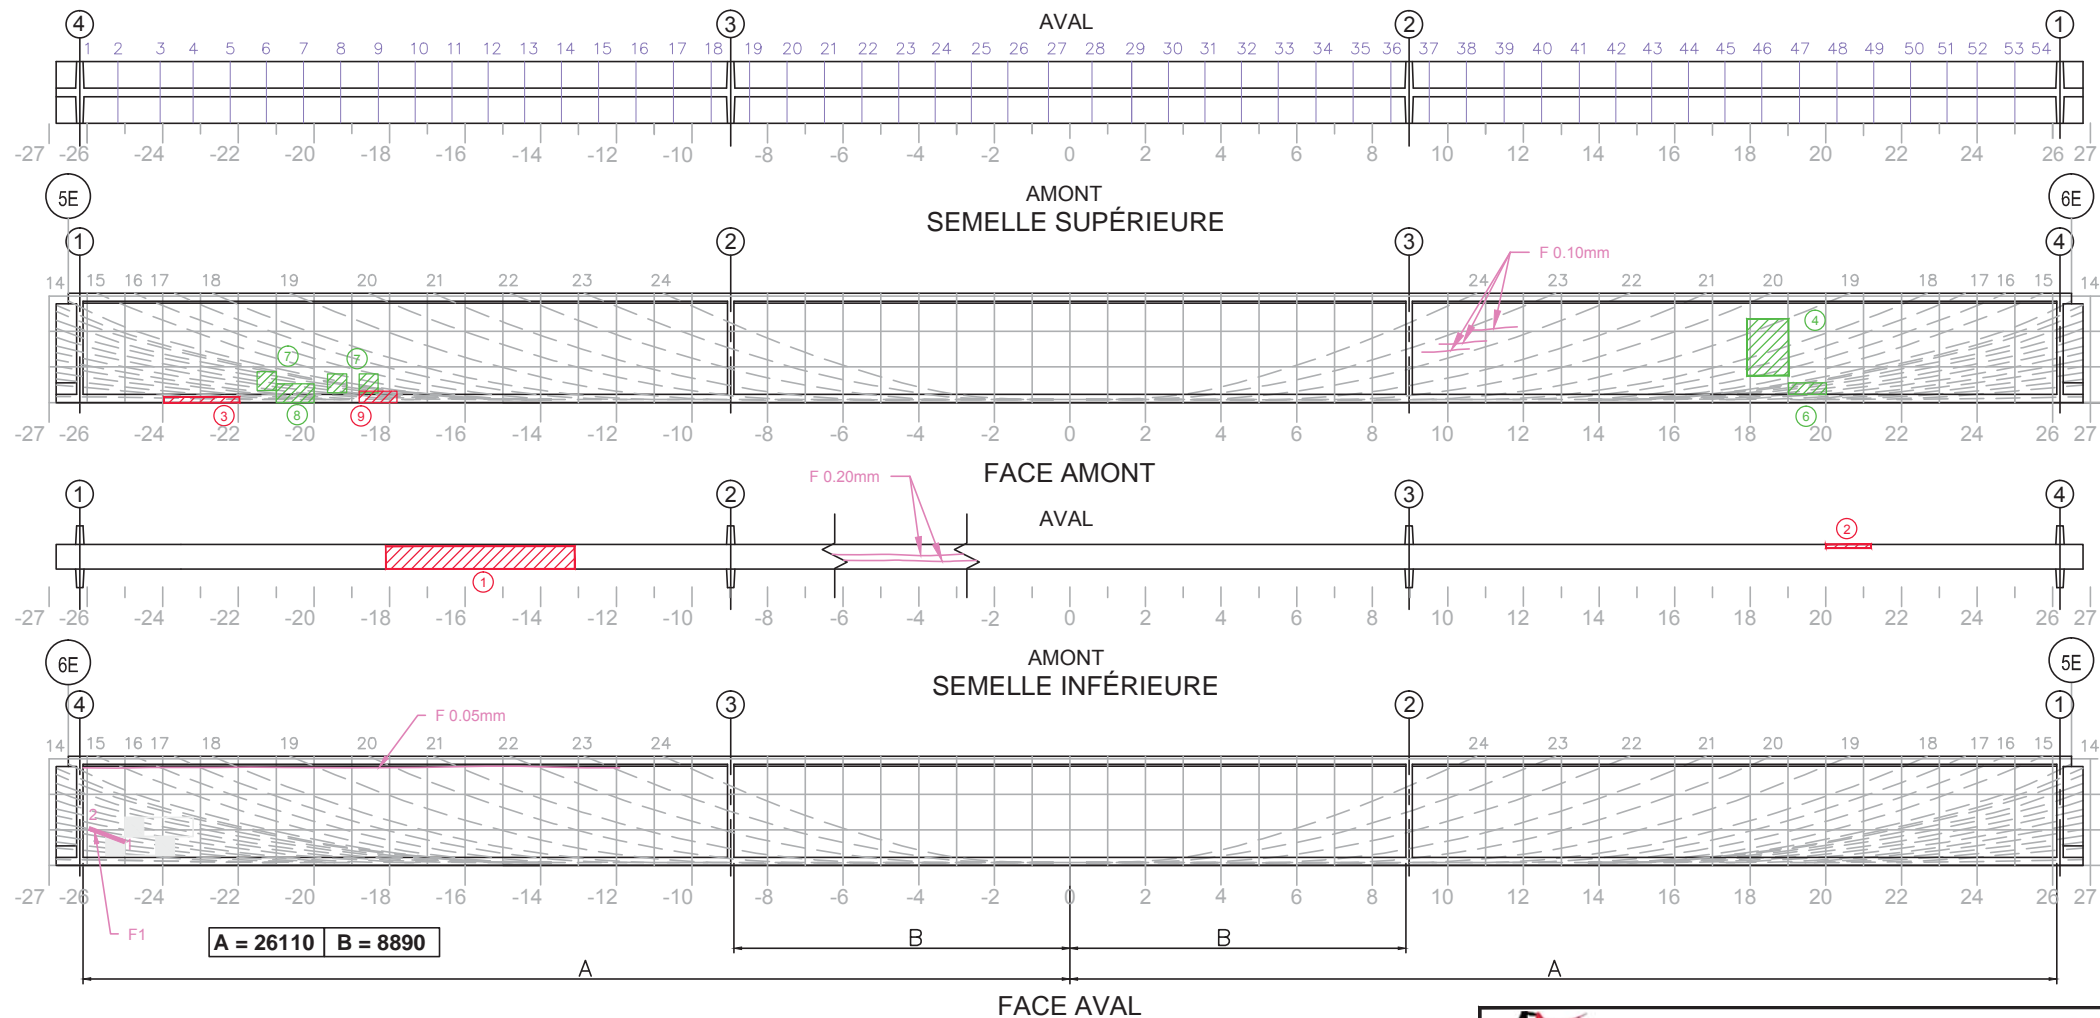
Élément: POUTRE P3

- Commentaire(s):
1. DEL + ECL 5000x600 + AVC
  2. ECL + AVC 1200x100+ TVC
  3. ECL + AVC 2000x150 + TVC
  4. DEL + ECL 1500x1100 AVEC UNE PERTE DE SECTION DE 20%. OUVERTURE LAISSANT RENTRER L'EAU.
  6. DEL 1000x300
  7. DEL 500x500
  8. DEL 1000x500
  9. ECL + AVC 1000x300

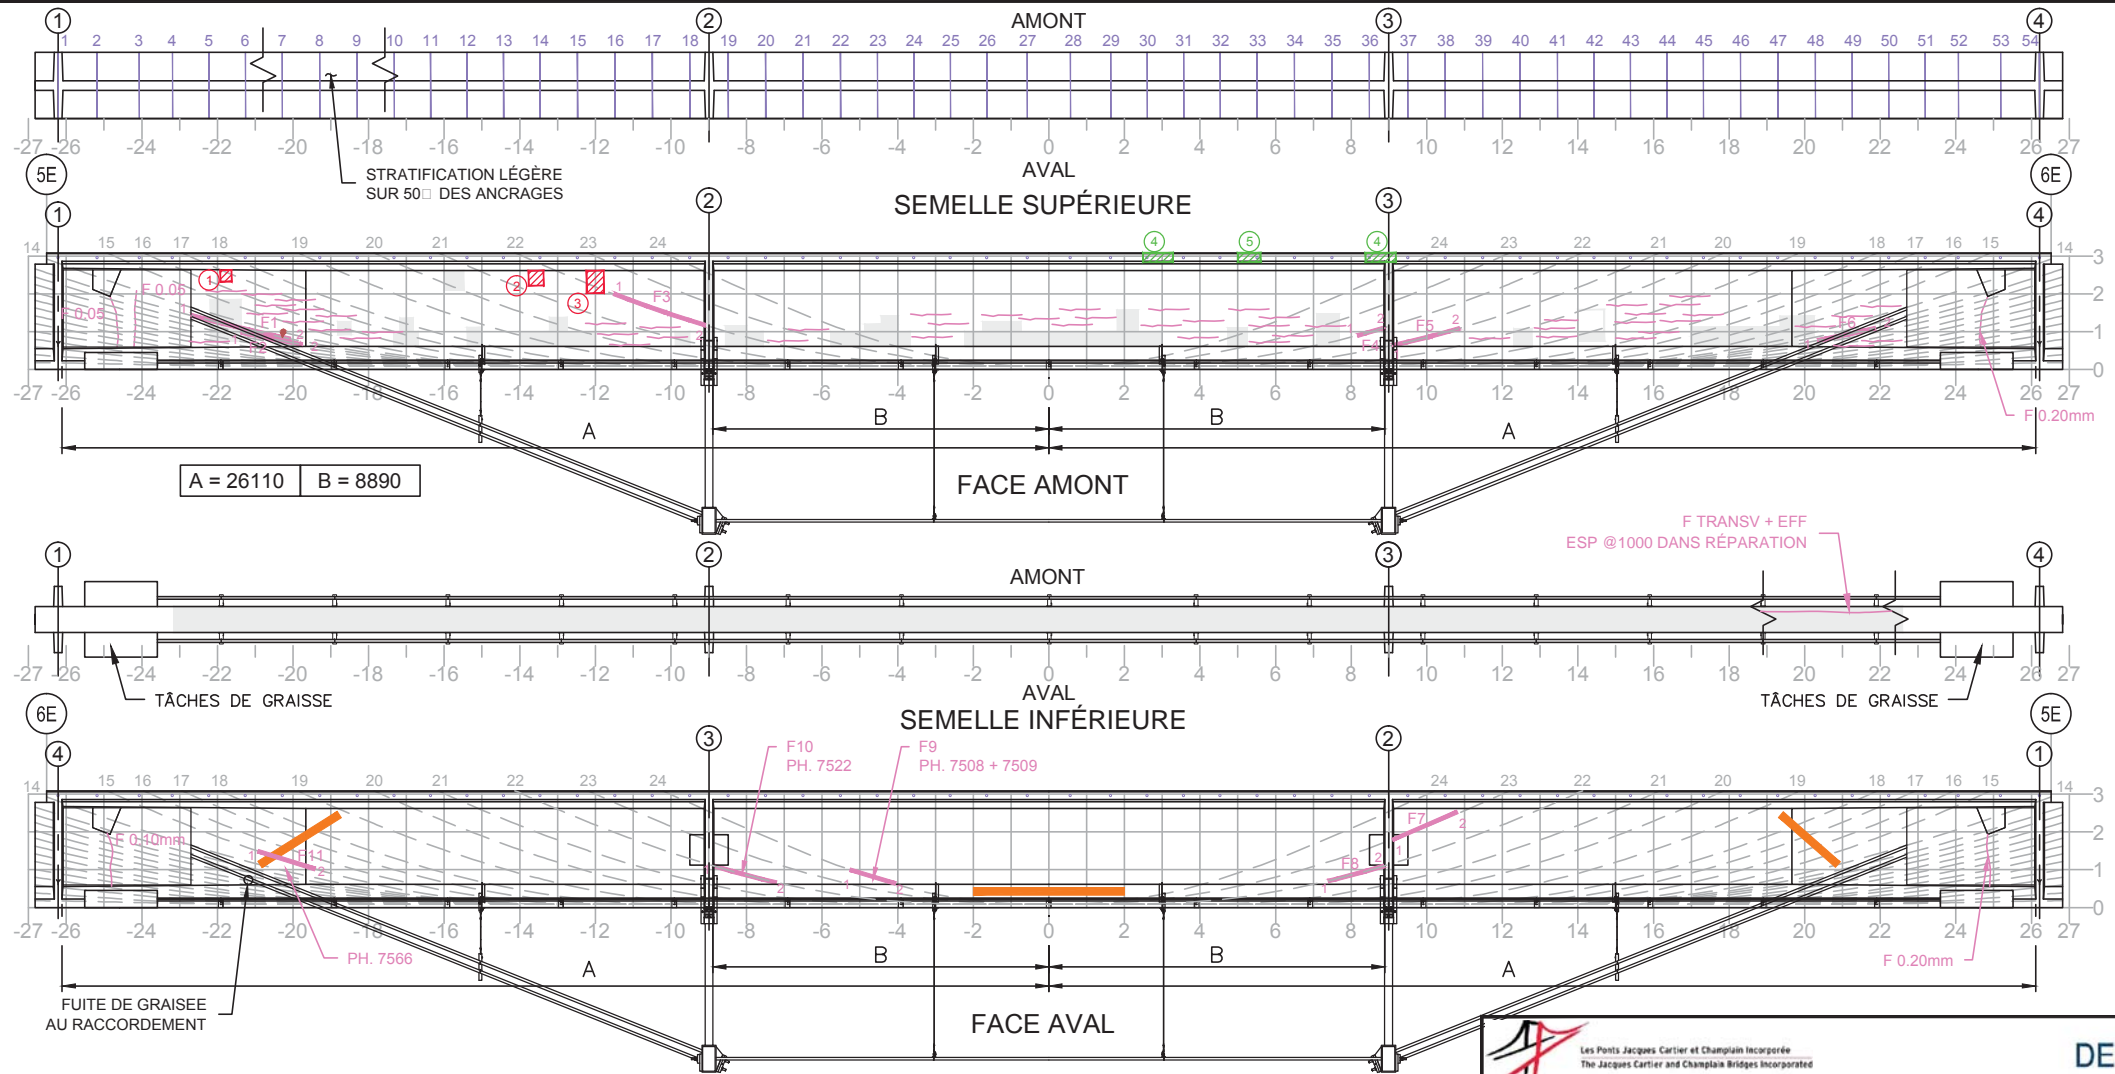
Élément: POUTRE P6

TABLEAU DE FISSURATION							
Fissure	Propriétés de la fissure				Ouverture Max. (mm)	Longueur (m)	# Câble
	Coordonnées début (1)		Coordonnées fin (2)				
	X	Y	X	Y			
F1	22.70	1.43	-20.08	0.81	0.05	2.70	13
F2	-21.37	0.98	-19.75	0.66	0.05	1.65	12
F3	-11.51	1.65	-9.09	1.37	0.05	2.44	22
F4	8.17	0.90	8.89	1.11	0.05	0.75	22
F5	9.09	0.64	10.87	1.09	0.05	1.83	21
F6	20.35	0.77	21.87	1.09	0.05	1.55	12
F7	9.09	2.33	10.81	2.30	0.15	2.03	23
F8	7.39	0.73	8.83	0.93	0.50	1.53	22
F9	-5.26	1.00	-4.06	0.70	0.10	1.22	24
F10	-8.89	1.08	-7.21	0.68	0.60	1.74	22
F11	-20.93	1.49	-19.42	0.78	0.05	1.54	15

CEC = 1, MINIMUM DE SEPT (7) CÂBLES AFFECTÉS PAR LA CORROSION POUVANT

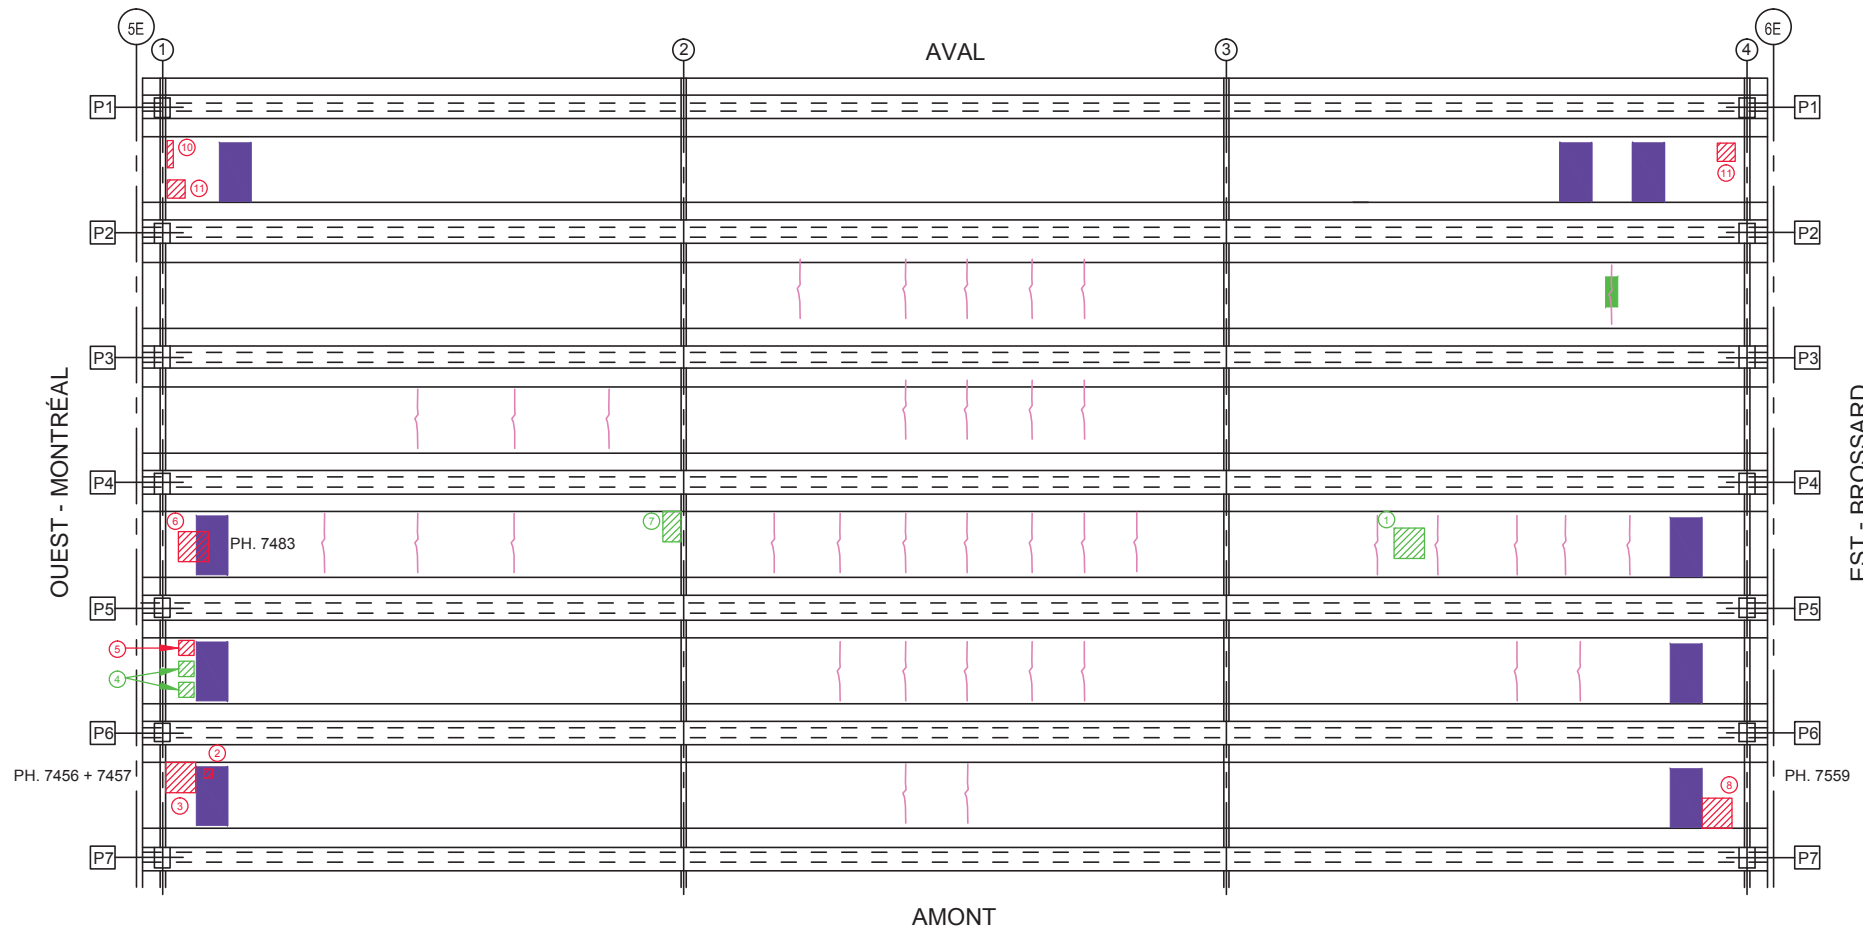
1. DEL 1000x1000	10. ECL 200x900
2. ECL + AVC 300x300	11. ECL + AVC 600x600
3. ECL + AVC 1000x1000	- CÔTÉS EXTÉRIEURS: DÉFAUTS ET
4. DEL 500x500	REMARQUES SUR LES FICHES P1 ET P7.
5. ECL + AVC 500x500	
6. DEL 1000x1000	
7. DEL 600x1000	- CEC 1: EXTRÉMITÉS EST ET OUEST,
8. ECL + TVC + AVC 1000x1000.	HYPOTHÈSE DE PLUS DE 1,5 CÂBLES
5 FILS SECTIONNÉS.	PERDUS DANS UN INTERVALLE DE 6 M.
9. DEL 1000x400

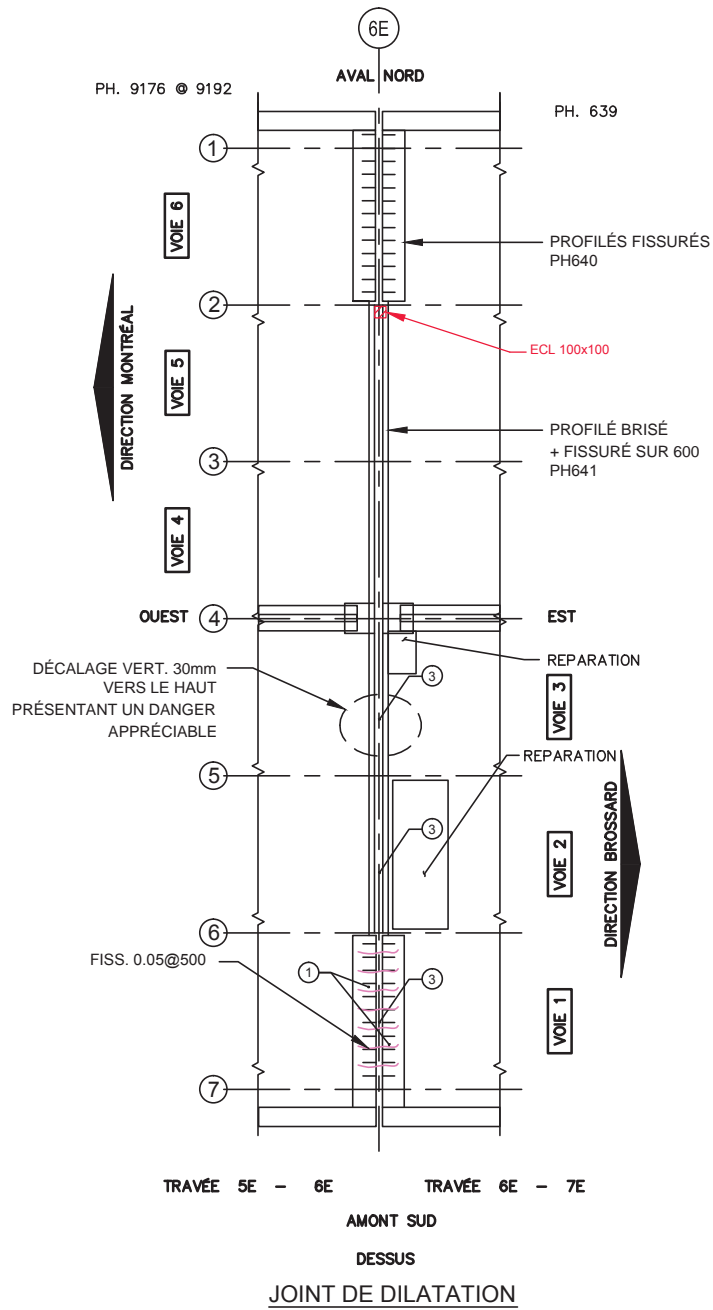
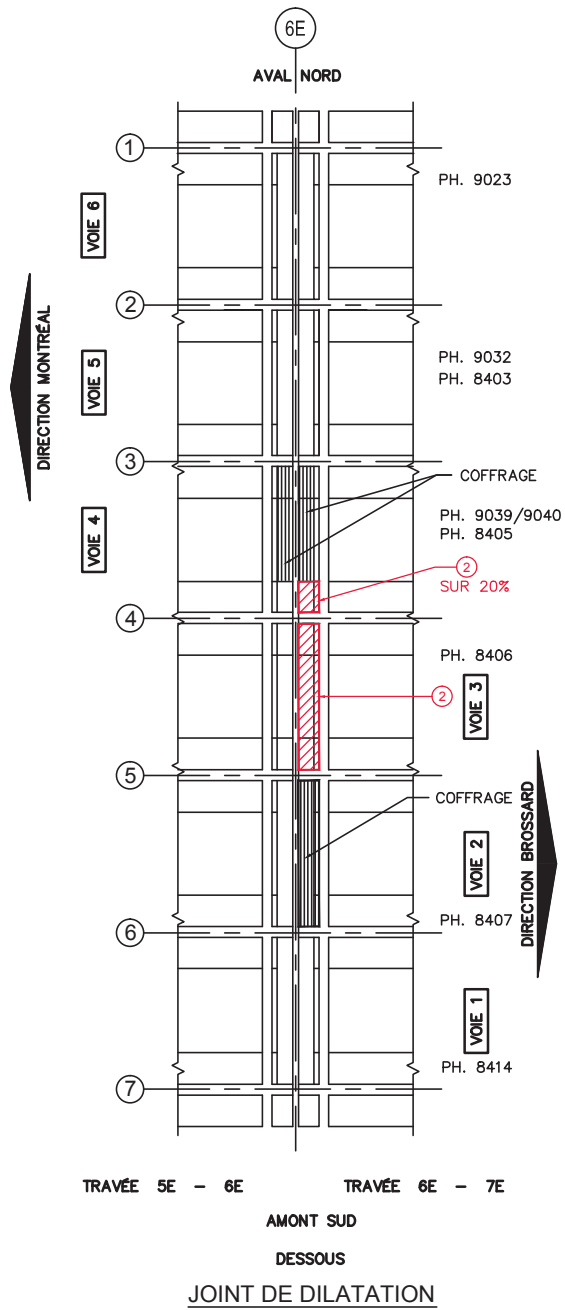
- 1- DESAGRÉGATION LÉGÈRE DU BÉTON DE L'ÉPAULEMENT TYP.
- 2- ECL + AVC 3400x350
- 3- GARNITURE: ACCUMULATION DE DÉBRIS TYP. ET PERFORÉE LOCALEMENT
- 4- PROFILÉS: CORROSION LÉGER @ IMPORTANTE

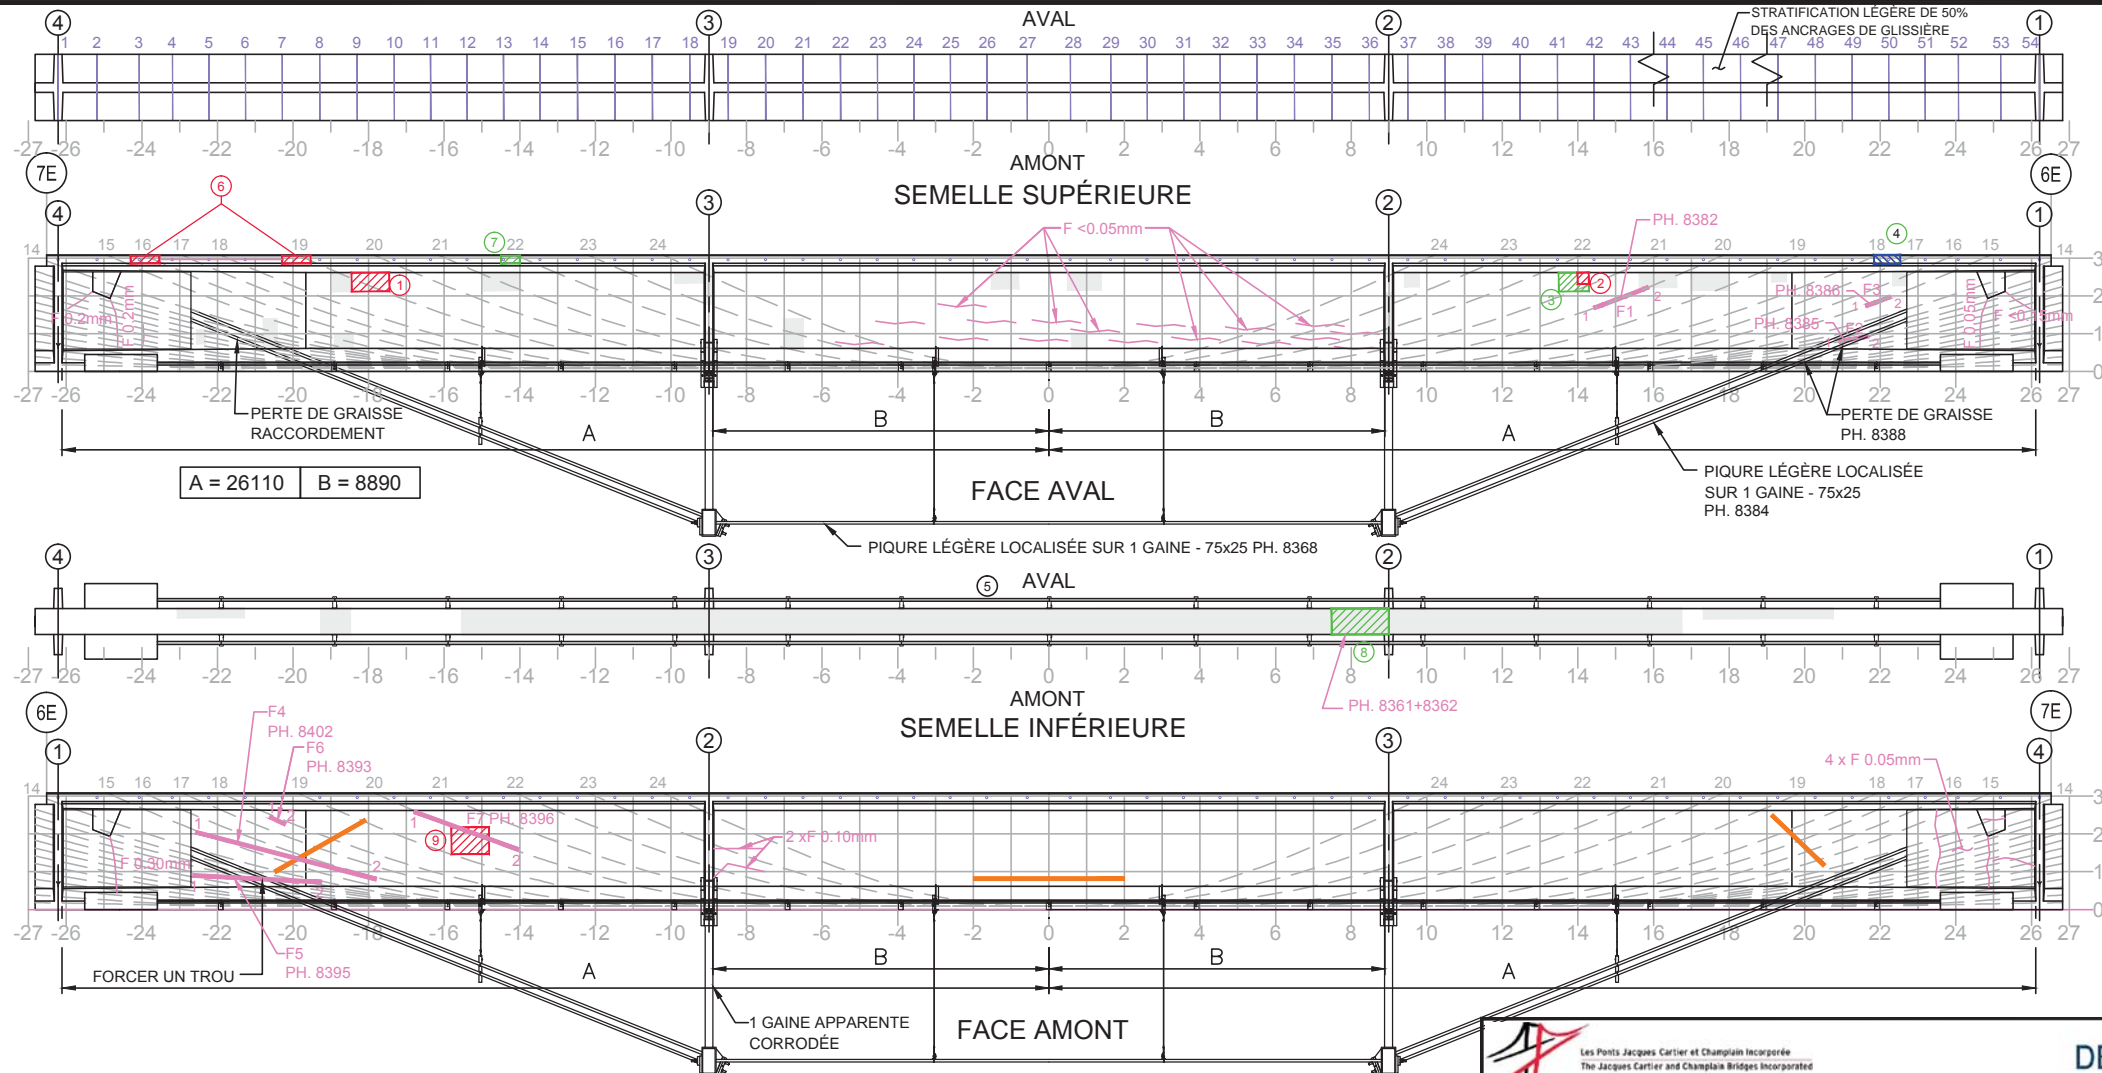
TABLEAU DE FISSURATION							
Fissure	Propriétés de la fissure						
	Coordonnées début (1)		Coordonnées fin (2)		Ouverture Max. (mm)	Longueur (m)	# Câble
	X	Y	X	Y			
F1	14.43	1.68	15.86	2.23	0.25	1.53	20
F2	20.91	0.78	21.68	0.93	0.05	0.78	11
F3	21.62	1.73	22.27	1.98	0.05	0.70	15
F4	-22.58	2.05	-17.79	0.80	0.2	4.95	15
F5	-22.65	0.90	-19.24	0.73	0.15	3.40	N/A
F6	-20.62	2.45	-20.19	2.25	0.05	0.47	18
F7	-16.80	2.59	-14.03	1.58	0.05	2.95	20

- Commentaire(s):
- ECL + AVC 1000x500 - CEC = 1, MINIMUM DE CINQ (5) CÂBLES
  - ECL + AVC 300x300 AFFECTÉS PAR LA CORROSION POUVANT
  - DEL 800x500 AFFECTER SA CAPACITÉ À SUPPORTER
  - ECL + AVC + TVC 700x200 LES CHARGES DE FAÇON TRÈS IMPORTANTE;
  - TH DANS LA PARTIE CENTRALE DU SOFFITE
  - 2 x ECL + AVC 800x300
  - DEL 500x300
  - DEL 1500x600 DANS RÉPARATION (PRÉSENCE DE JUTE SOUS-JACENTE)
  - ECL + DEL 1000x600 + GAINE APP. CORRODÉ
