# Pont Champlain Inspections générales et détaillées des sections 5 et 7 (2014)

## Volume 2

N/Réf. : P-0006797 | M03474

Volume 2 – Chapitre 3 : Fiches d'inspections détaillées

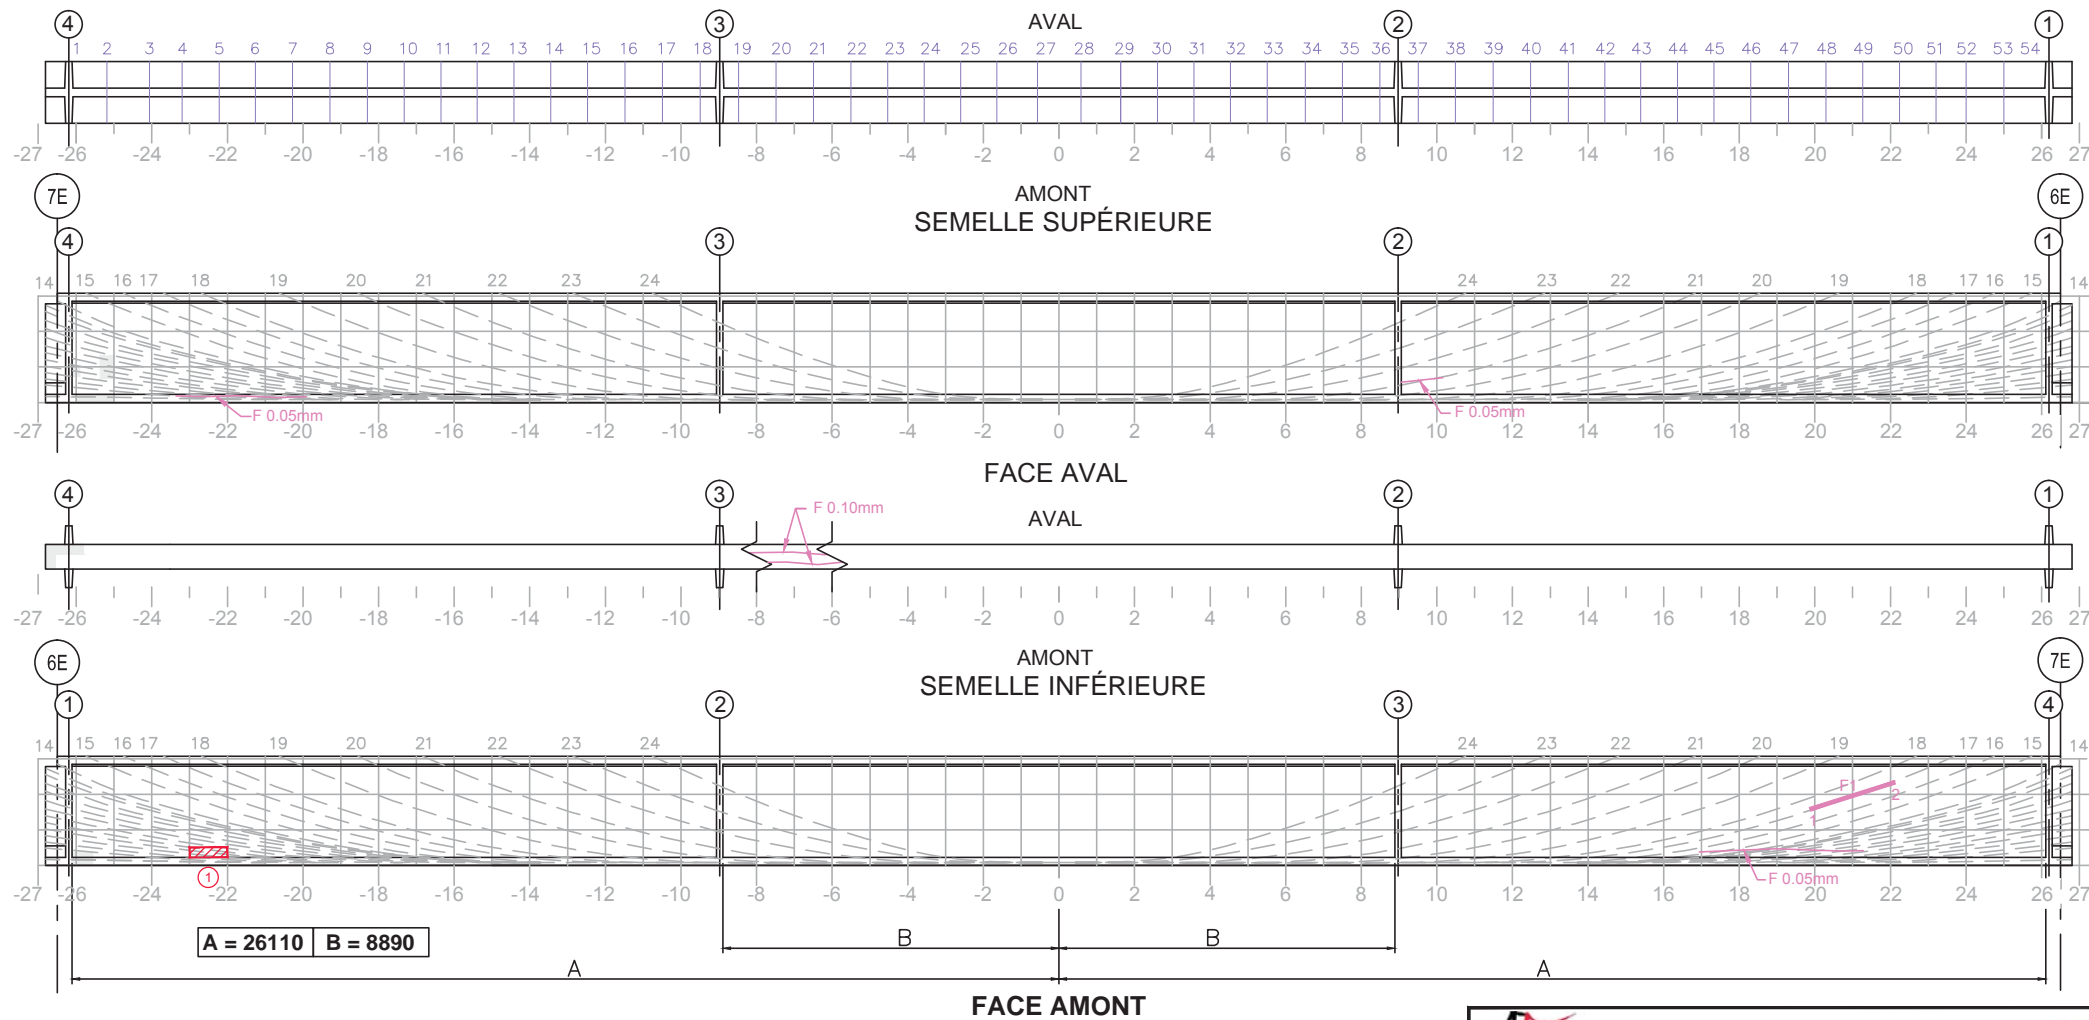
Élément: POUTRE P2

TABLEAU DE FISSURATION							
Fissure	Coordonnées début (1)		Propriétés de la fissure		Ouverture Max. (mm)	Longueur (m)	# Câble
	X	Y	X	Y			
	F1	19.87	1.49	22.12

Commentaire(s):  
 1. ECL + AVC 1000x300

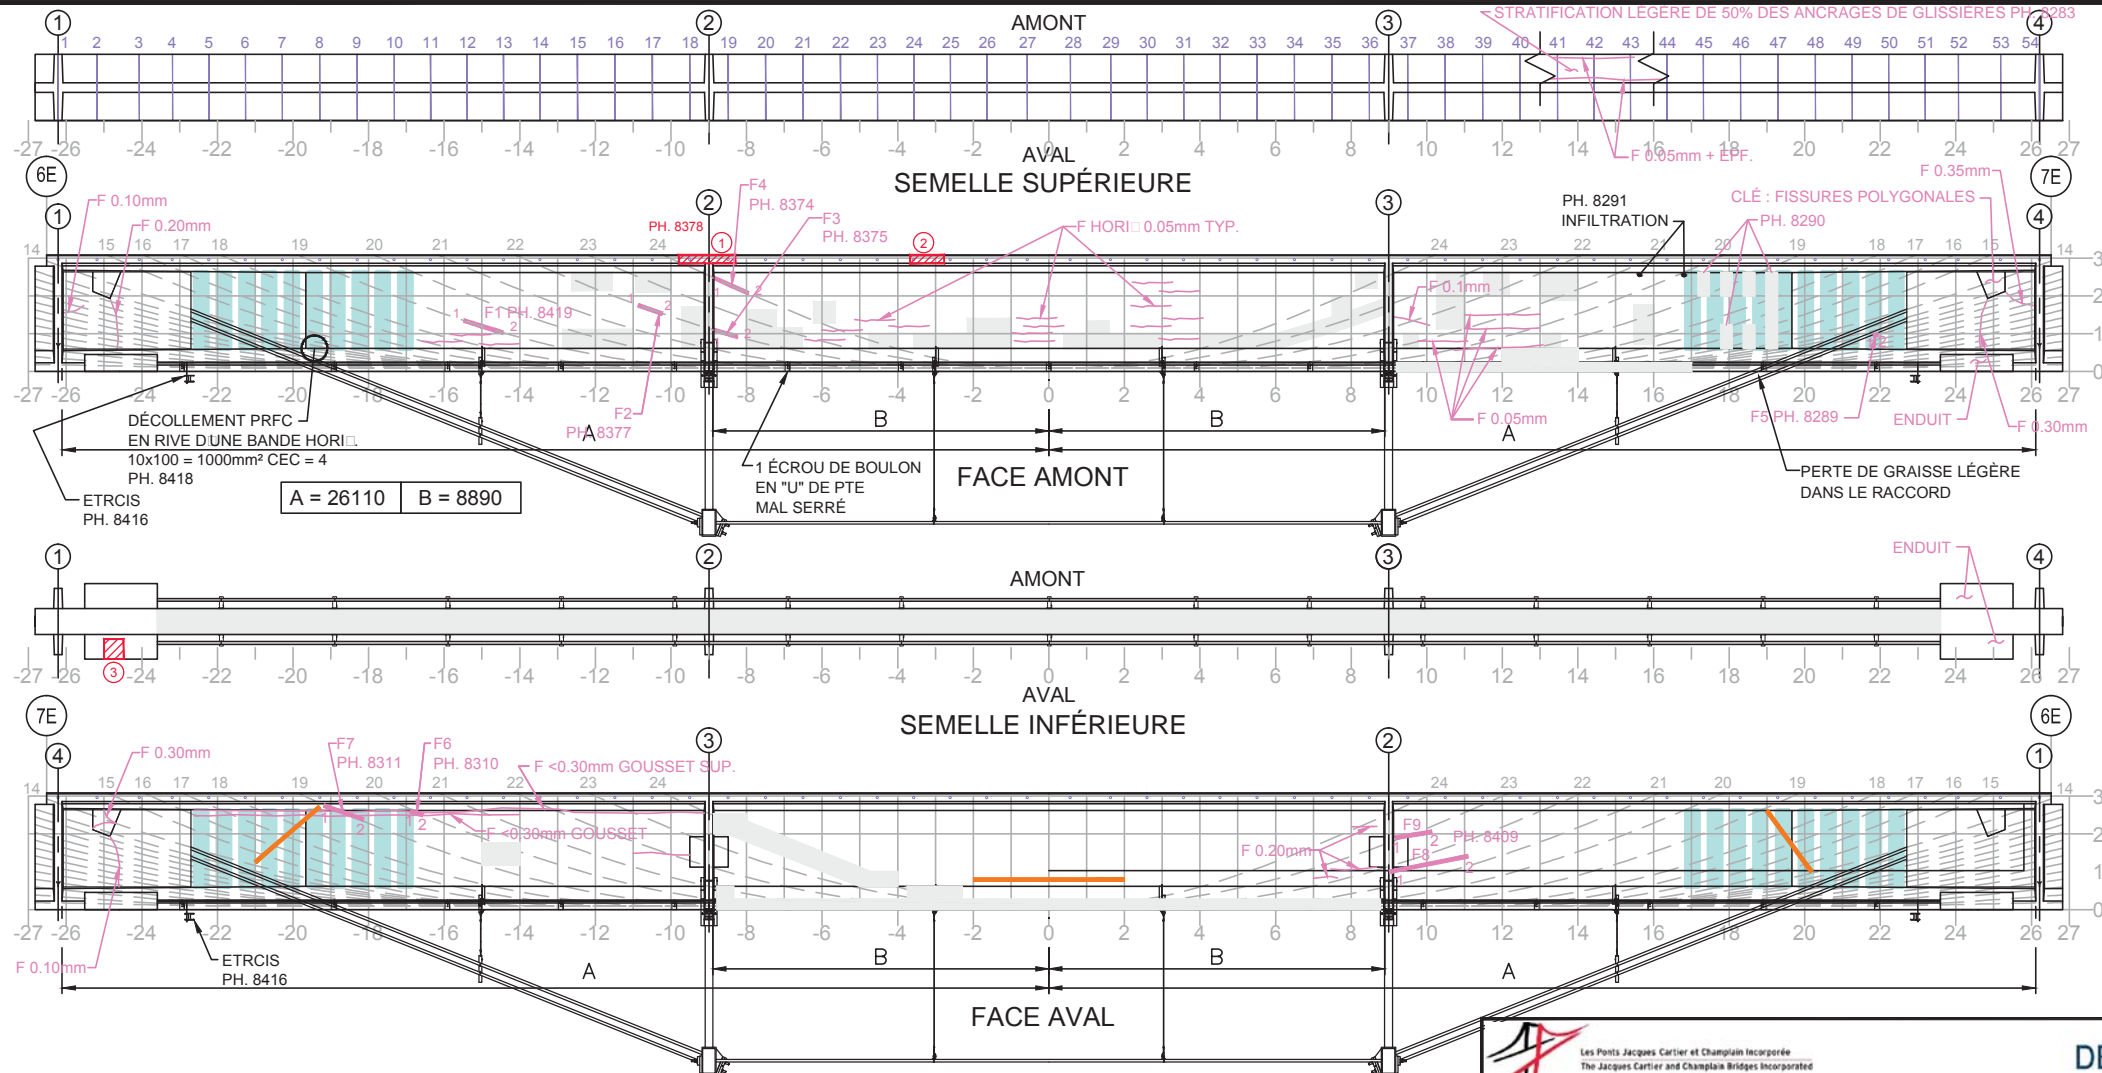
Élément	Total Inspecté	Unité	État du matériau				CEC
			A	B	C	D	
POUTRE P6	415	m <sup>2</sup>	94	5	1	0	4
Inspecté par:	H.B./J.V.		Section: SECTION 7				
Date:	2014-10-18		Localisation: 6E-7E				
			Élément: POUTRE P6

TABLEAU DE FISSURATION							
Fissure	Propriétés de la fissure						
	Coordonnées début (1)		Coordonnées fin (2)		Ouverture Max. (mm)	Longueur (m)	# Câble
X	Y	X	Y				
F1	-15.47	1.34	-14.45	1.03	0.05	1.07	19
F2	-10.86	1.58	-9.71	1.35	0.05	0.67	22
F3	-8.89	1.11	-8.24	0.92	0.15	0.68	22
F4	-8.89	2.49	-7.95	2.07	0.05	1.03	24
F5	21.82	0.95	21.94	0.98	0.05	0.12	11
F6	-16.89	2.60	-16.56	2.50	0.05	0.34	20
F7	-19.18	2.75	-18.13	2.38	0.05	1.11	19
F8	9.01	1.03	1.11	1.41	0.05	2.12	22
F9	9.16	1.90	10.14	2.05	0.05	0.99	23

1. ECL + AVC + TVC 1500x250 CÔTÉ EXTÉRIEUR : DEL + ECL PAR ENDROITS +  
 2. ECL + AVC 900x250 AVEC TRACES TR TYPIQUE SUR 20% DE LA LONGUEUR  
 D'HUMIDITÉ SUR L'ÂME TOTALE + F HORIZ. ET VERT. GÉNÉRALISÉES  
 3. ECL 500x500

CEC = 1, POUTRE BASÉE SUR L'HISTORIQUE DES INTERVENTIONS SELON LES DONNÉES FOURNIES PAR LE PROPRIÉTAIRE : MIN. DE 6 CÂBLES AFFECTÉS PAR LA CORROSION

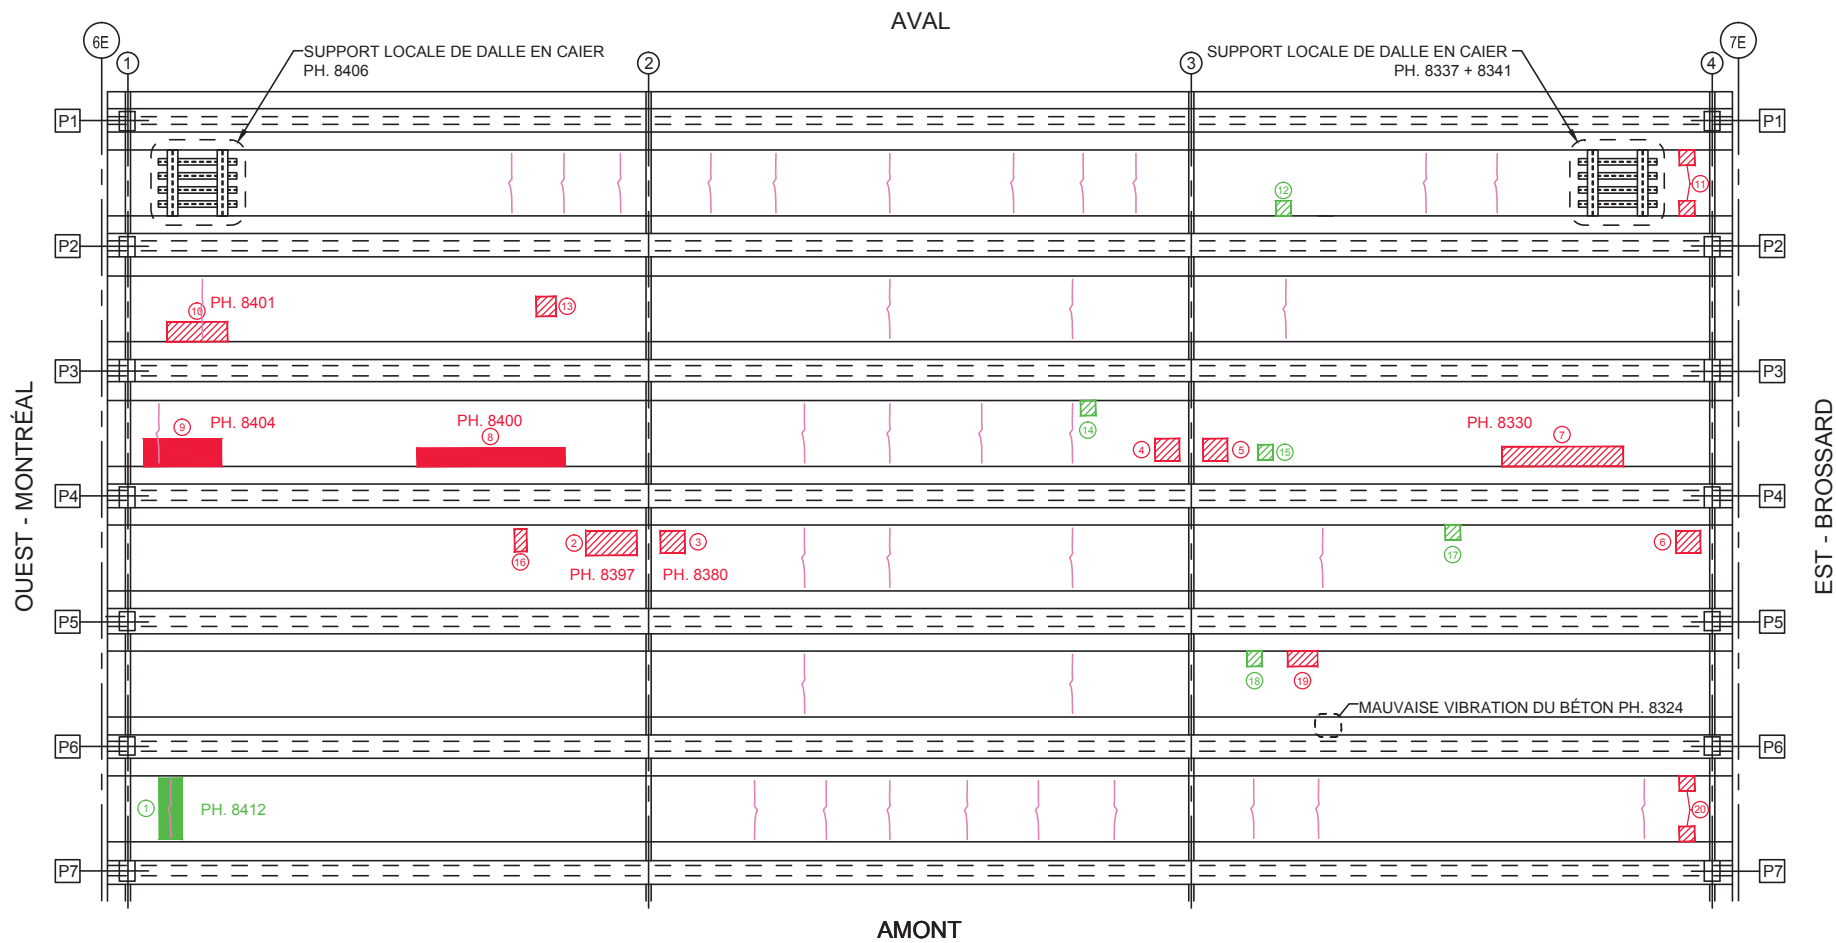
1. DEL 1000x2000(GRILLAGE)	9. DEL + ECL + AVC + GAINÉ VISIBLE 3000x1000
2. ECL + AVC 1000x2000	10. DEL + ECL + AVC 2000x500
3. ECL + AVC 400x600	11. 2 x ECL + AVC 500x500
4. ECL + DEL + AVC 1000x1000	12. DEL 500x500
5. ECL + AVC 400x600 + DEL 1000x500	13. ECL + AVC 300x300
6. ECL + AVC 1000x1000 + HUMIDITÉ	14. DEL 500x500
7. DEL + ECL + AVC 1000x500	15. DEL 500x500
8. DEL + ECL + AVC 4000x500+GARNÉ	16. ECL + AVC 300x500

- COTÉ EXTÉRIEURES: DÉFAUTS ET REMARQUES SUR LES FICHES P1 ET P7  
 - CEC 2: EXTRÉMITÉ OUEST, HYPOTHÈSE DE 1,0 CÂBLE PERDU DANS UN INTERVALLE DE 6 M.

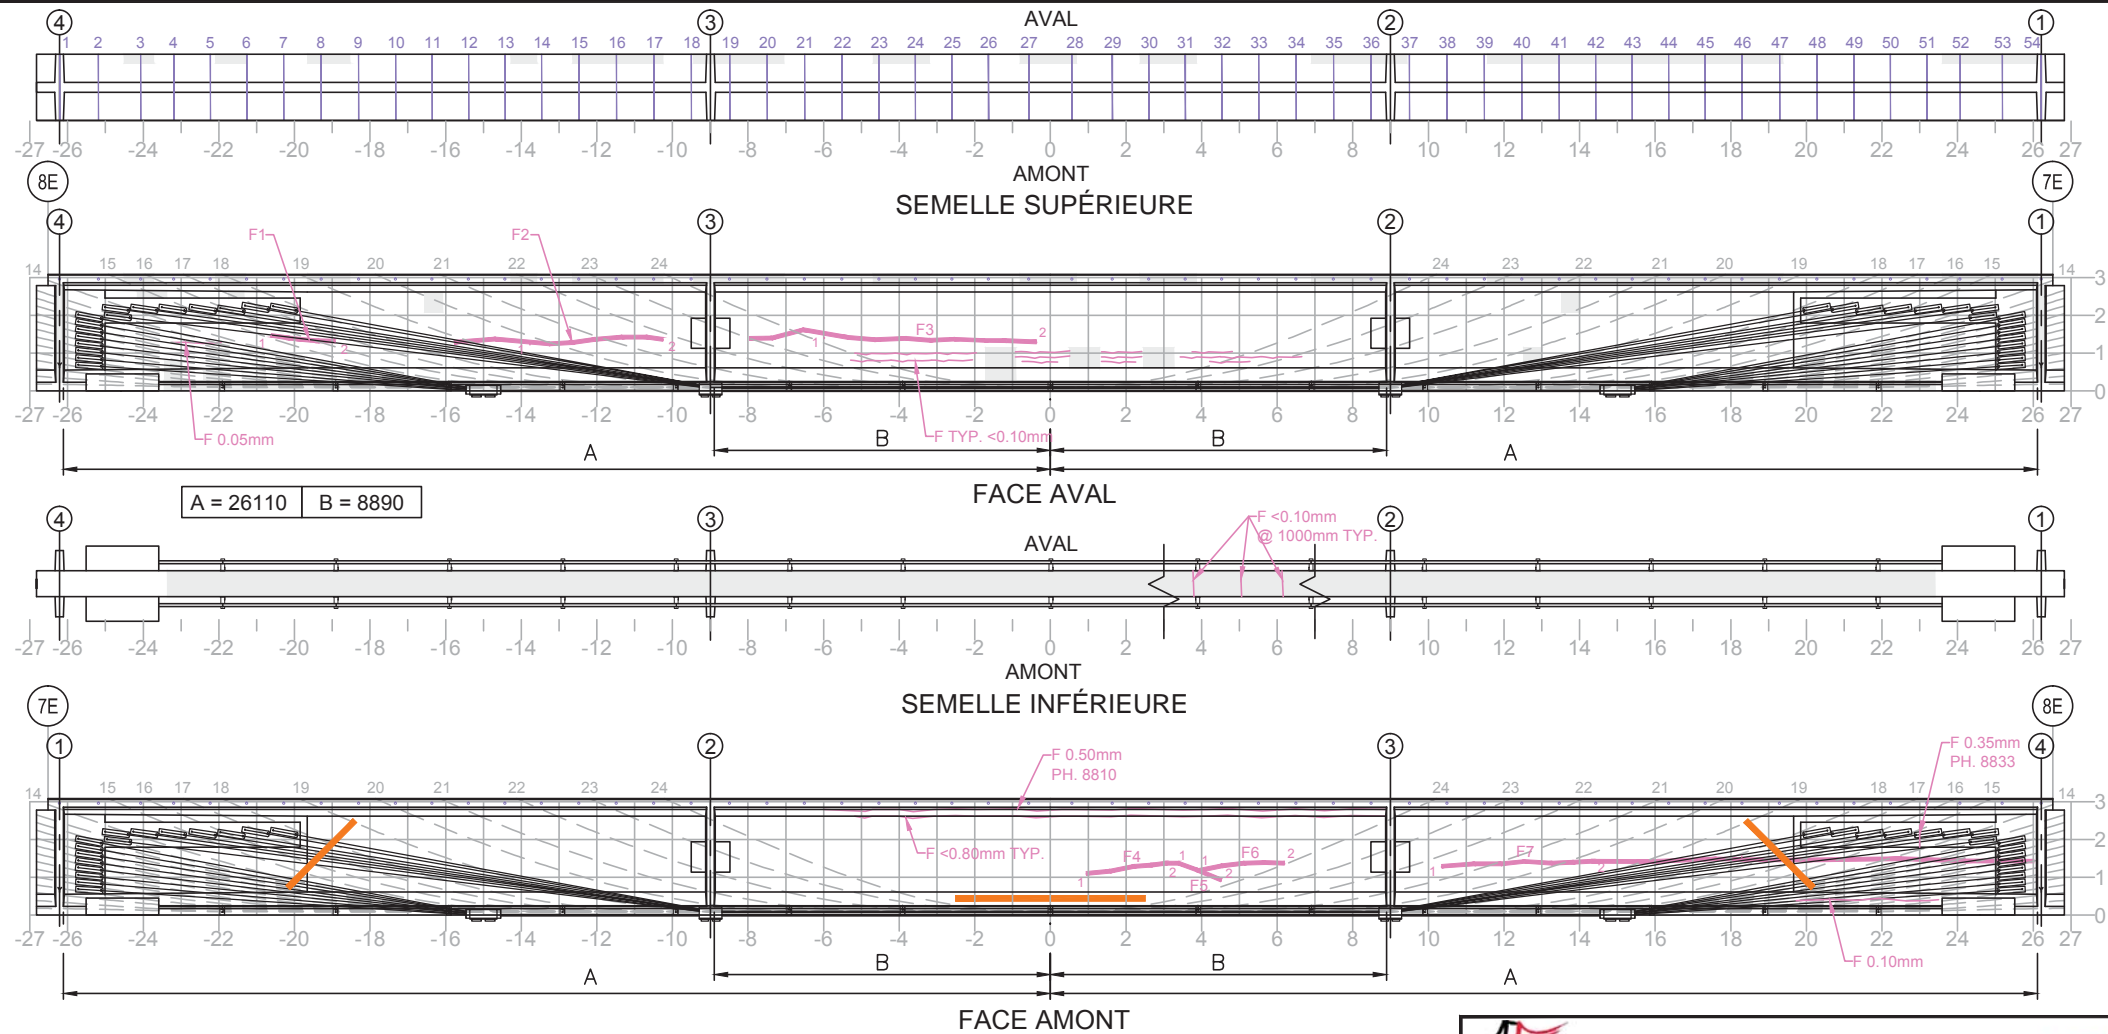
TABLEAU DE FISSURATION							
Fissure	Propriétés de la fissure				Ouverture Max. (mm)	Longueur (m)	# Câble
	Coordonnées début (1)		Coordonnées fin (2)				
	X	Y	X	Y			
F1	-20.62	1.40	-18.92	1.25	0.50	1.71	FH
F2	-15.77	1.24	-10.25	1.36	0.05	5.50	FH
F3	-5.98	1.41	-0.37	1.30	0.05	5.61	FH
F4	0.95	1.10	3.40	1.37	0.10	2.47	FH
F5	3.40	1.37	4.52	0.93	0.10	1.20	N/A
F6	3.92	1.18	6.19	1.38	0.05	2.28	FH
F7	10.35	1.29	26.00	1.43	0.05	16.00	FH

- SYSTÈME DE RENFORCEMENT TYPE QP 2.0 AVEC POST-TENSION TRANSVERSALE AUX DIAPHRAGMES INTERMÉDIAIRES
- CEC = 3, POUTRE BASÉE SUR L'HISTORIQUE DES INTERVENTIONS SELON LES DONNÉES FOURNIES PAR LE PROPRIÉTAIRE: MINIMUM DE 3 CÂBLES AFFECTÉS PAR LA CORROSION.

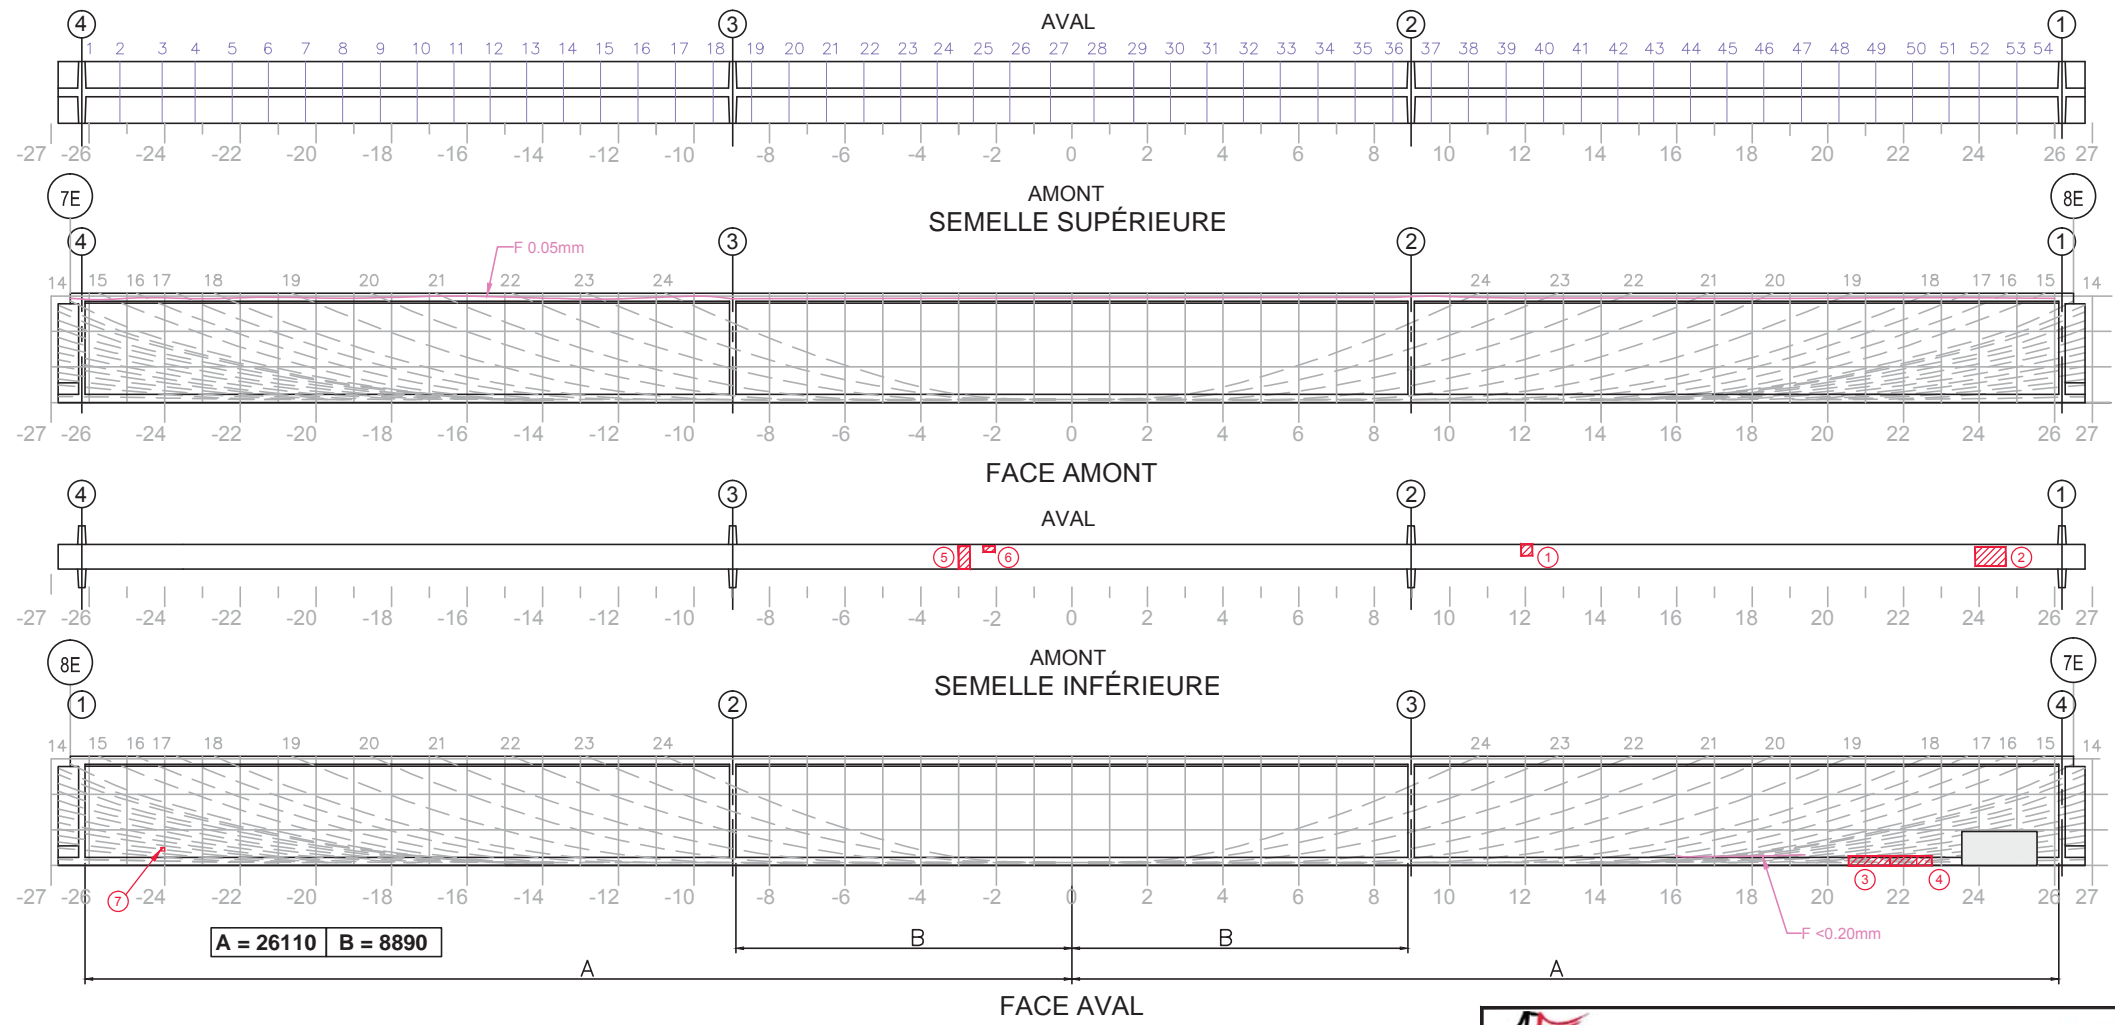
- Commentaire(s):
- ECL 300x300 + AVC
  - ECL 800x500 + AVC
  - ECL 1100x250 + AVC + TVC
  - ECL 700x250 + AVC
  - ECL 300x600
  - ECL 300x150
  - ECL 100x100

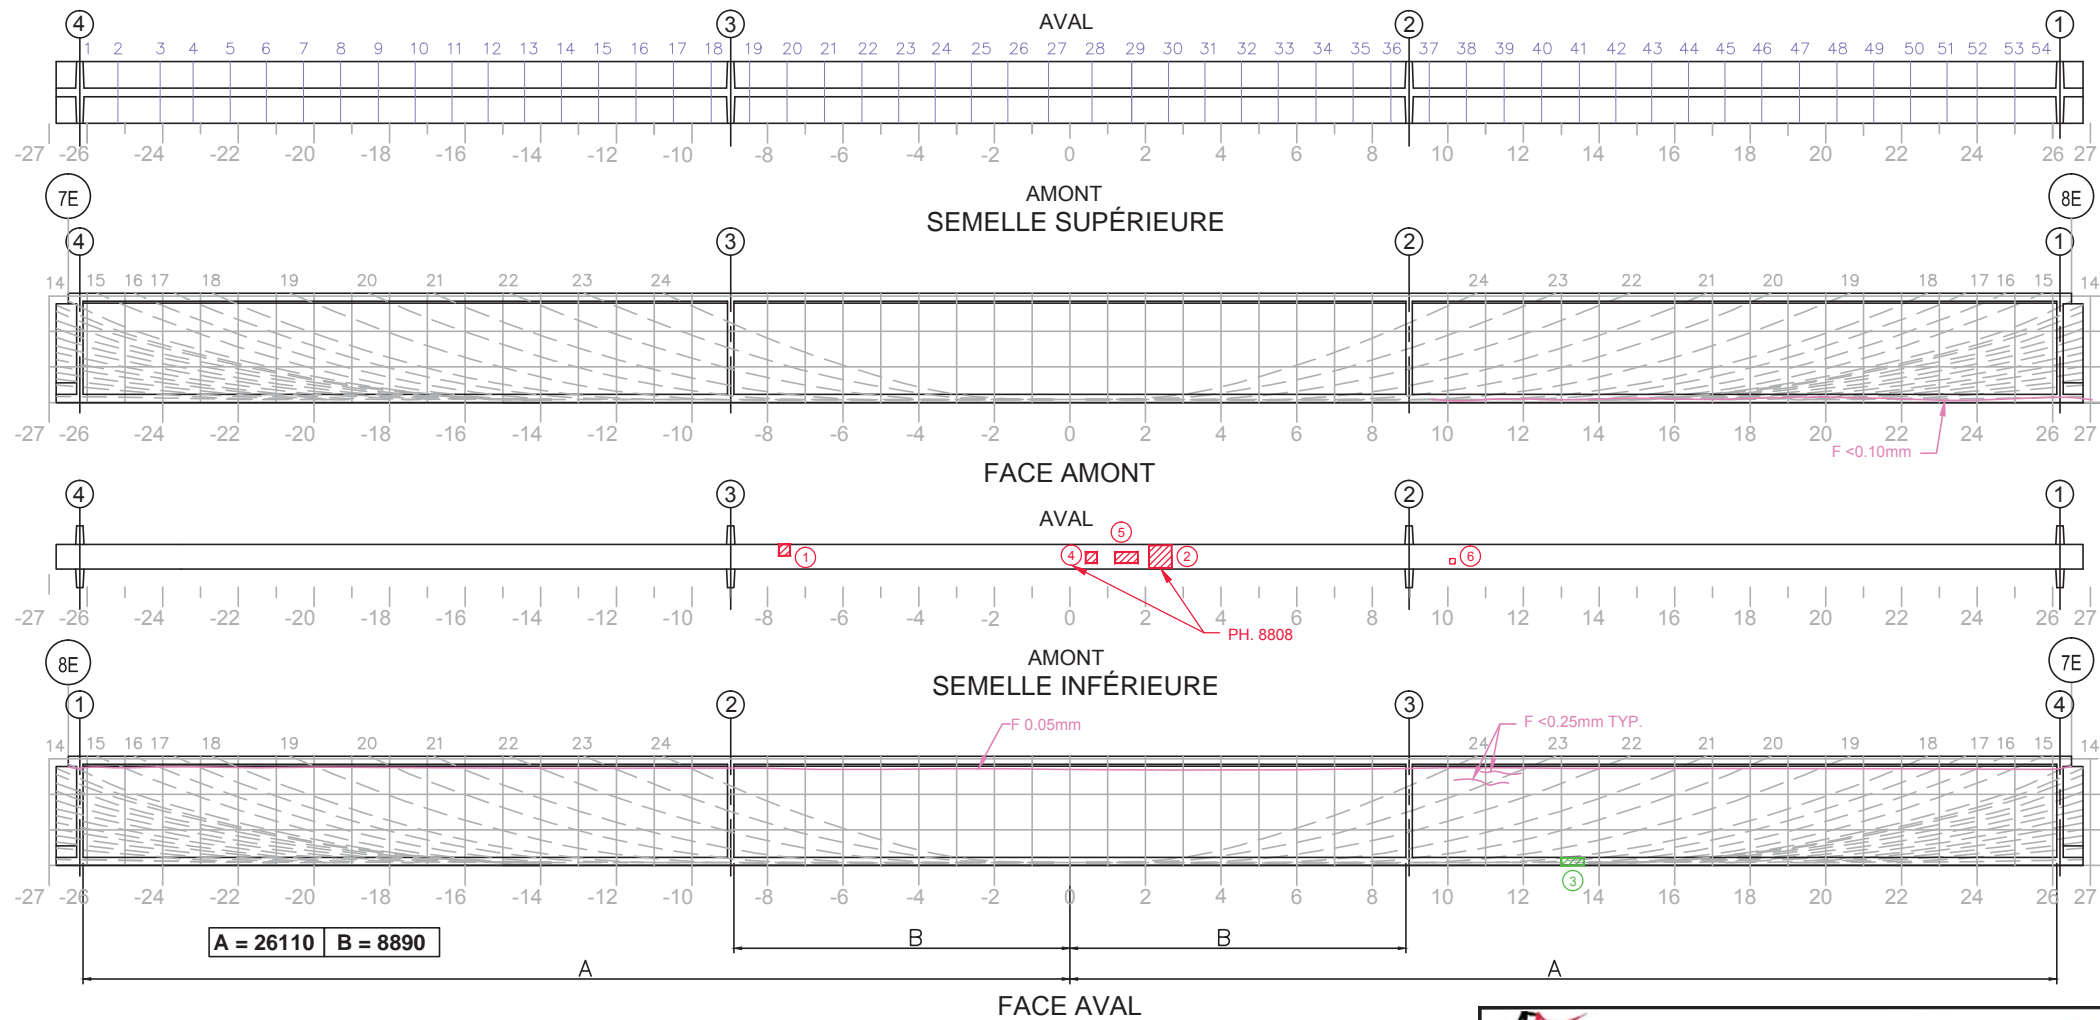
Élément: POUTRE P2

- Commentaire(s):
- ECL 300x300 + AVC
  - ECL 600x600 + AVC
  - DEL 200x600
  - ECL 300x300 + AVC
  - ECL 600x300
  - ECL + AVC 150x150

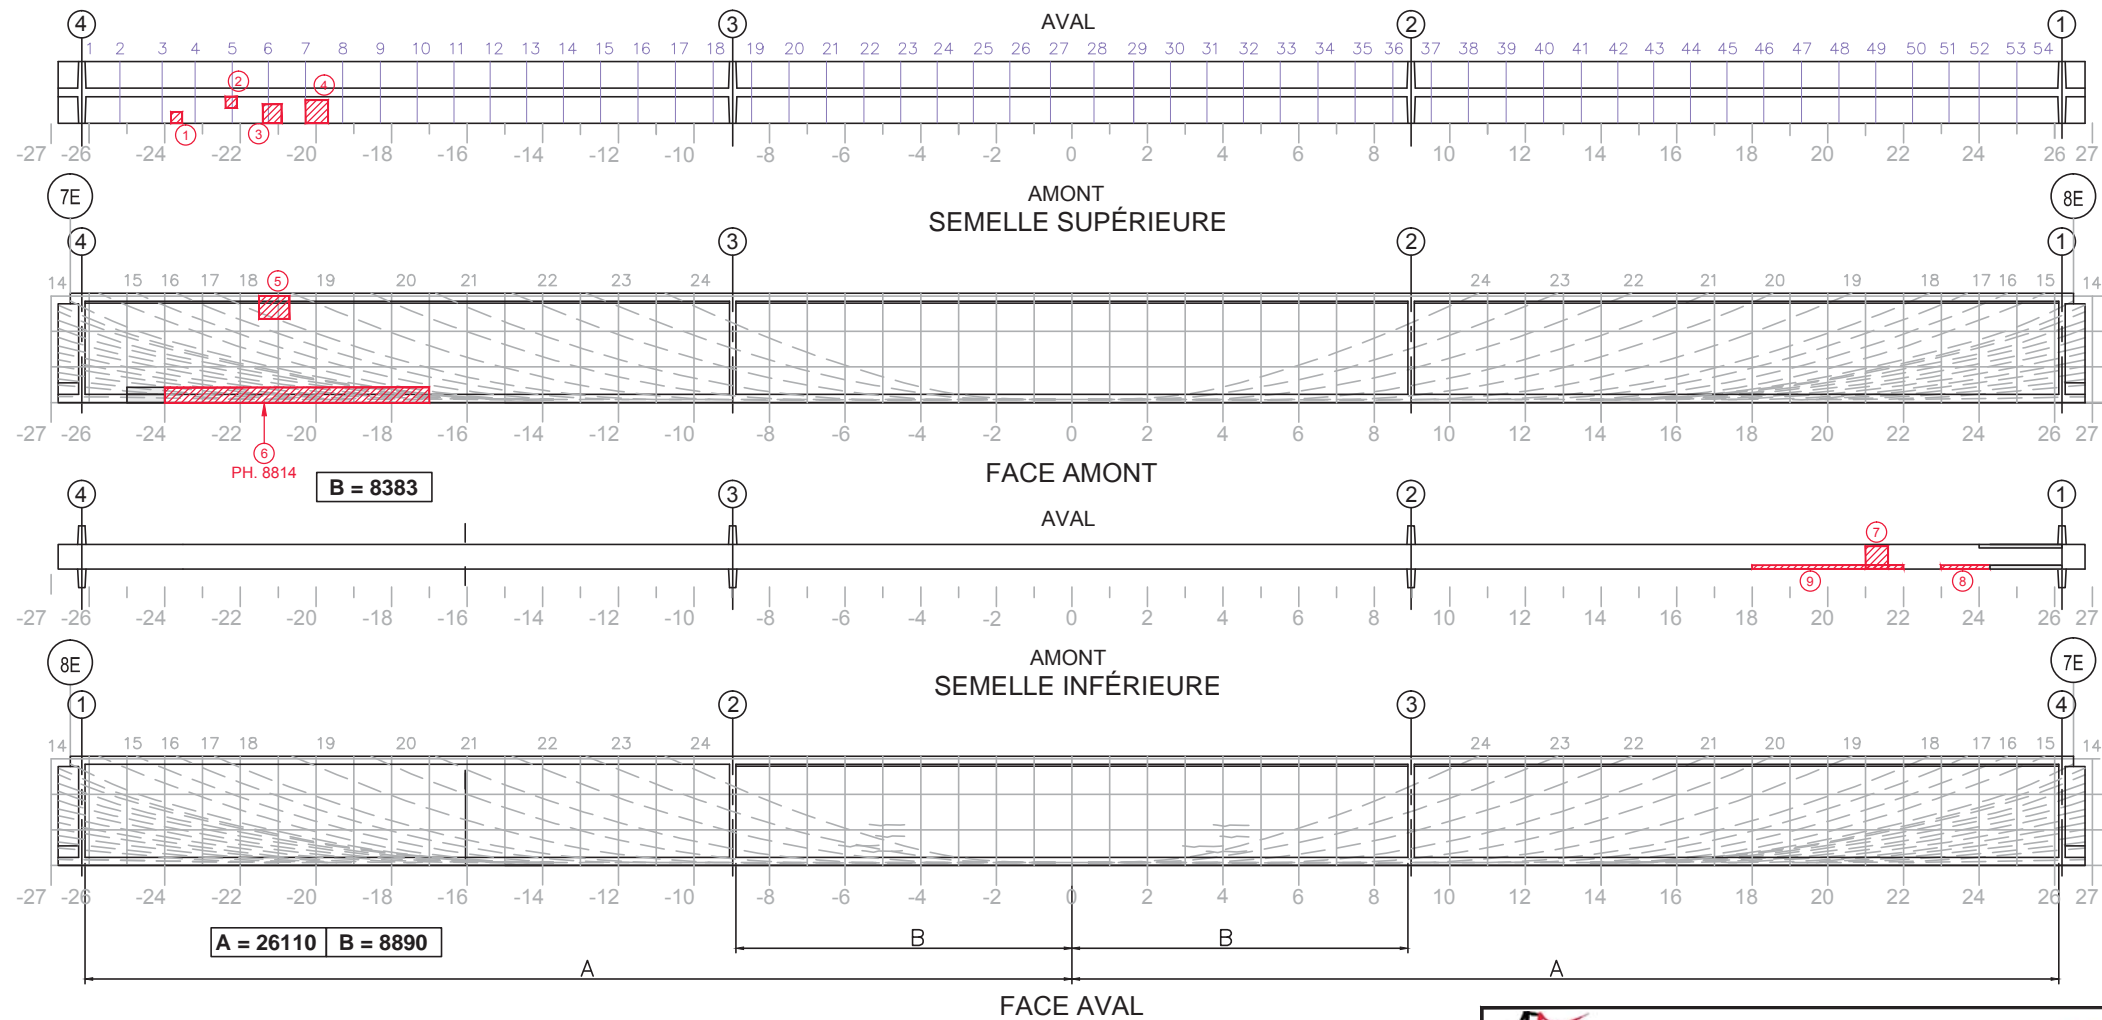
Élément: POUTRE P5

- Commentaire(s):
- 1. ECL 300x300 + AVC
  - 2. ECL 300x300 + AVC
  - 3. ECL 500x500 + AVC
  - 4. ECL 600x600 + AVC
  - 5. ECL 800x600 + AVC
  - 6. ECL + AVC 7000x400
  - 7. ECL 600x600
  - 8. ECL 1300x100 + TVC
09. ECL 4000x100

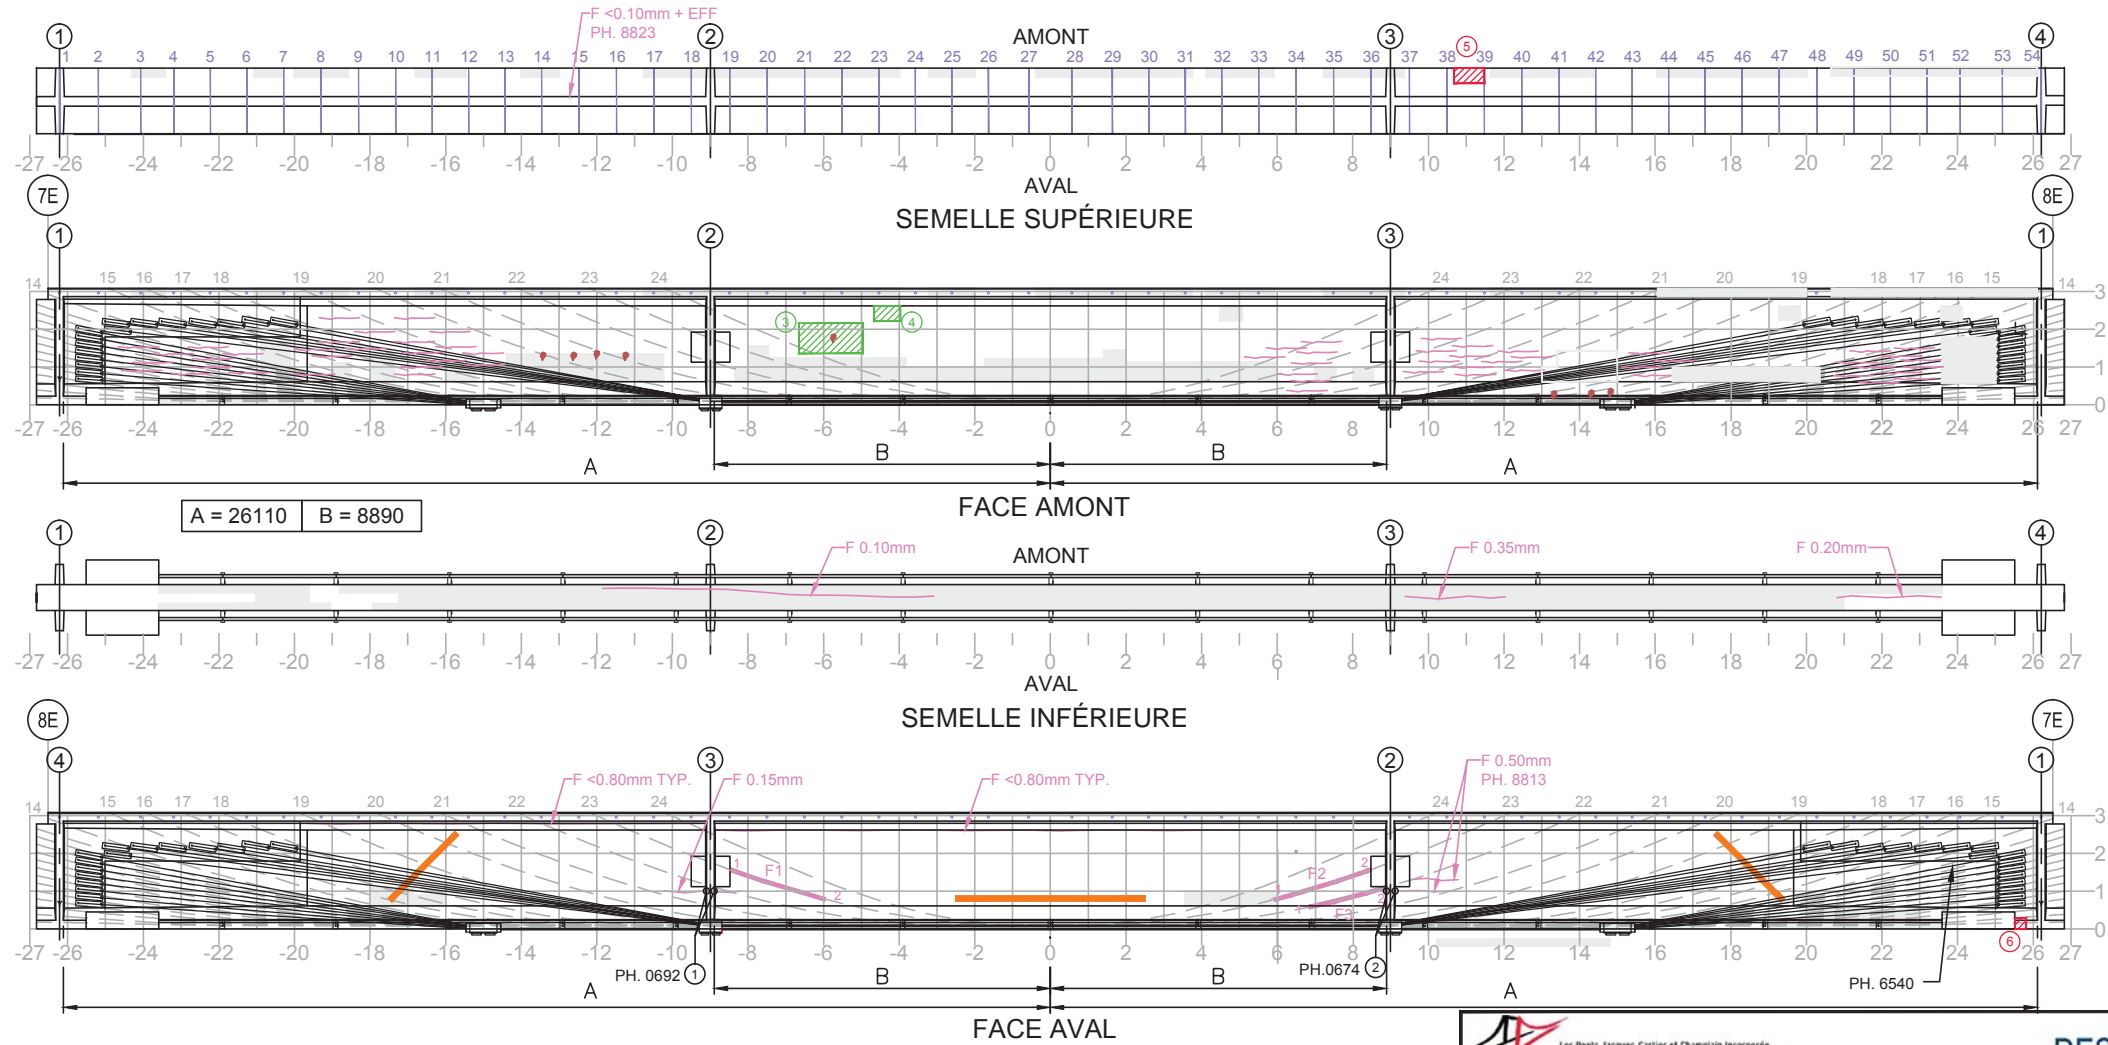
Élément	Total Inspecté	Unité	État du matériau				CEC
			A	B	C	D	
POUTRE P6	415	m <sup>2</sup>	89	10	1	0	3
Inspecté par: J.D./B.P.			Section: SECTION 7				
Date: 2014-09-13 / 14			Localisation: 7E-8E				
			Élément: POUTRE P6

TABLEAU DE FISSURATION							
Fissure	Coordonnées début (1)		Coordonnées fin (2)		Ouverture Max. (mm)	Longueur (m)	# Câble
	X	Y	X	Y			
F1	-8.48	1.40	-5.96	0.92	0.25	2.15	23
F2	5.93	0.78	8.48	1.57	0.35	2.67	23
F3	6.84	0.58	8.89	1.11	0.35	2.12	22

- FISSURE LONGITUDINALE 0.15MM OUVERTURE DANS RAIDISSEUR (DES DEUX CÔTÉS)
- FISSURE LONGITUDINALE 0.2MM OUVERTURE DANS RAIDISSEUR/DIAPHRAGME (DES DEUX CÔTÉS)
- DEL + TR 1700x800
- DEL 700x400
- ECL 800x400
- ECL 300x300

CEC= 1, POUTRE BASÉE SUR , L'HISTORIQUE DES INTERVENTIONS SELON LES DONNÉES FOURNIES PAR LE PROPRIÉTAIRE: MINIMUM DE 6 CÂBLES AFFECTÉS PAR LA CORROSION.

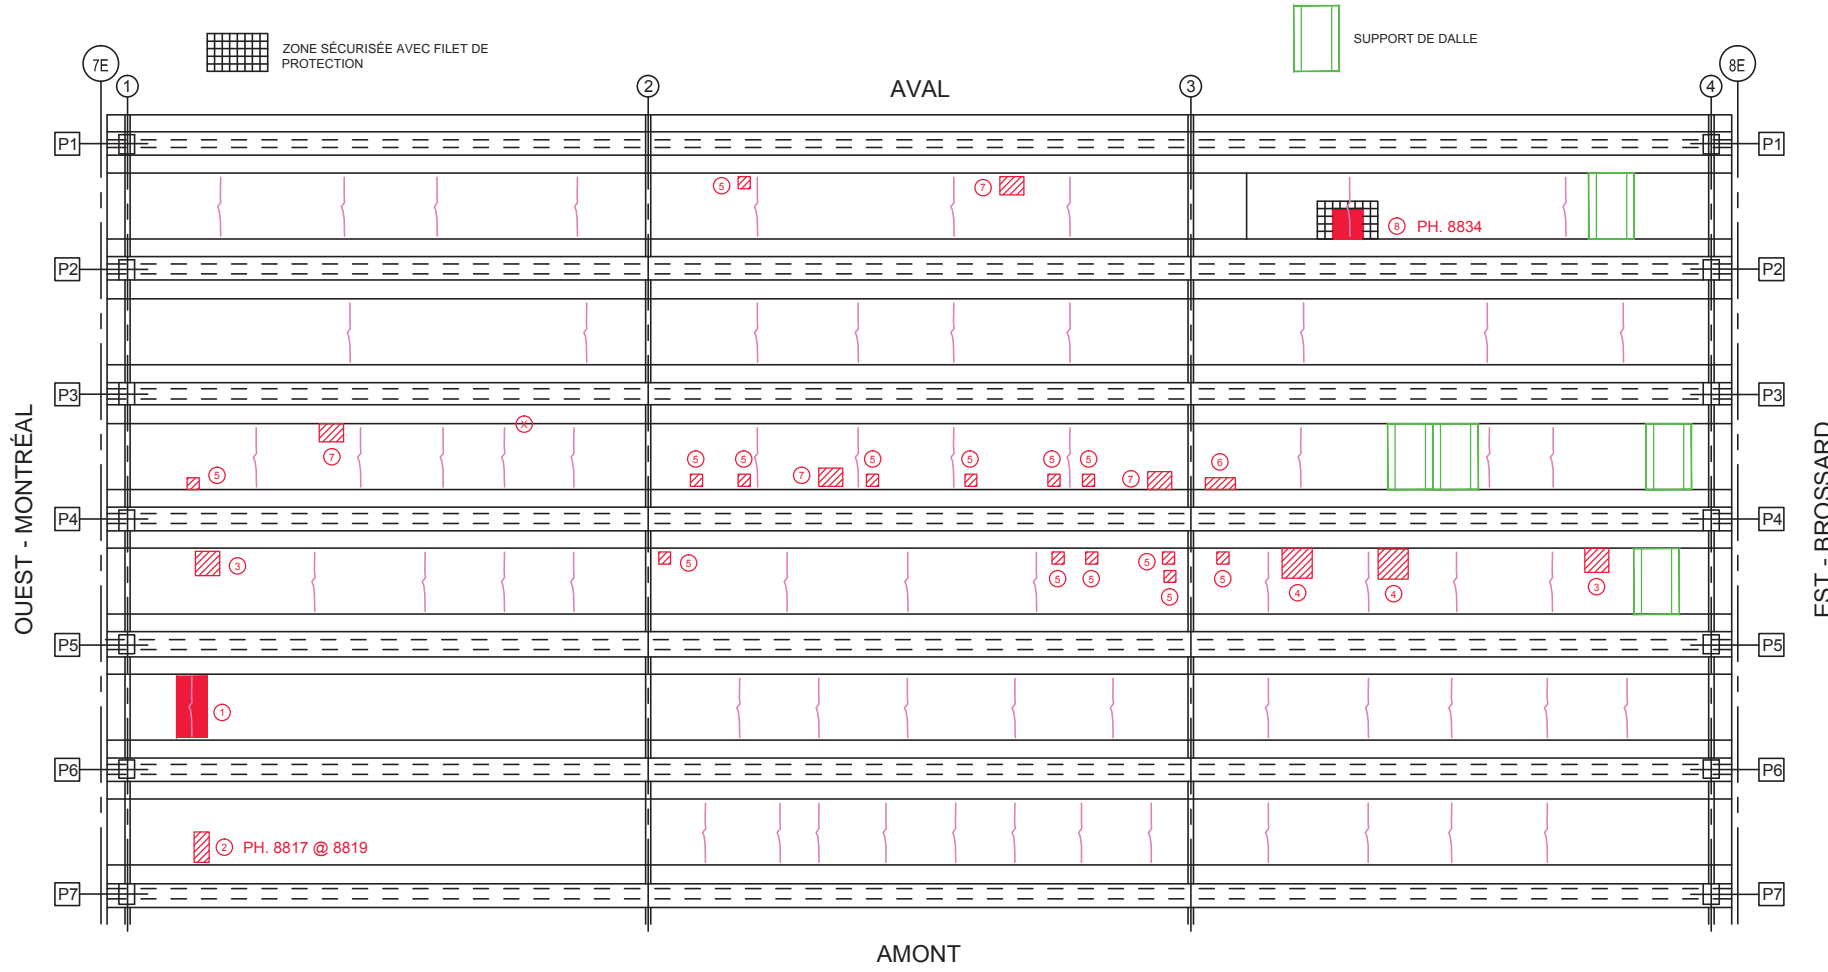
- Commentaire(s):
1. ECL 1000x2000 + AVC + TVC (3 FILS COUPÉS)
  2. ECL 500x1000 + AVC
  3. ECL 800x800 + AVC
  4. ECL 1000x1000 + AVC
  5. ECL 400x400 + AVC
  6. ECL 1000x400 + AVC
  7. ECL 800x600 + AVC
  8. ECL 1000x1000 + AVC + TVC
- CEC 1: EXTRÉMITÉ OUEST, HYPOTHÈSE DE PLUS DE 1,5 CÂBLES PERDUS DANS UN INTERVALLE DE 6 M.

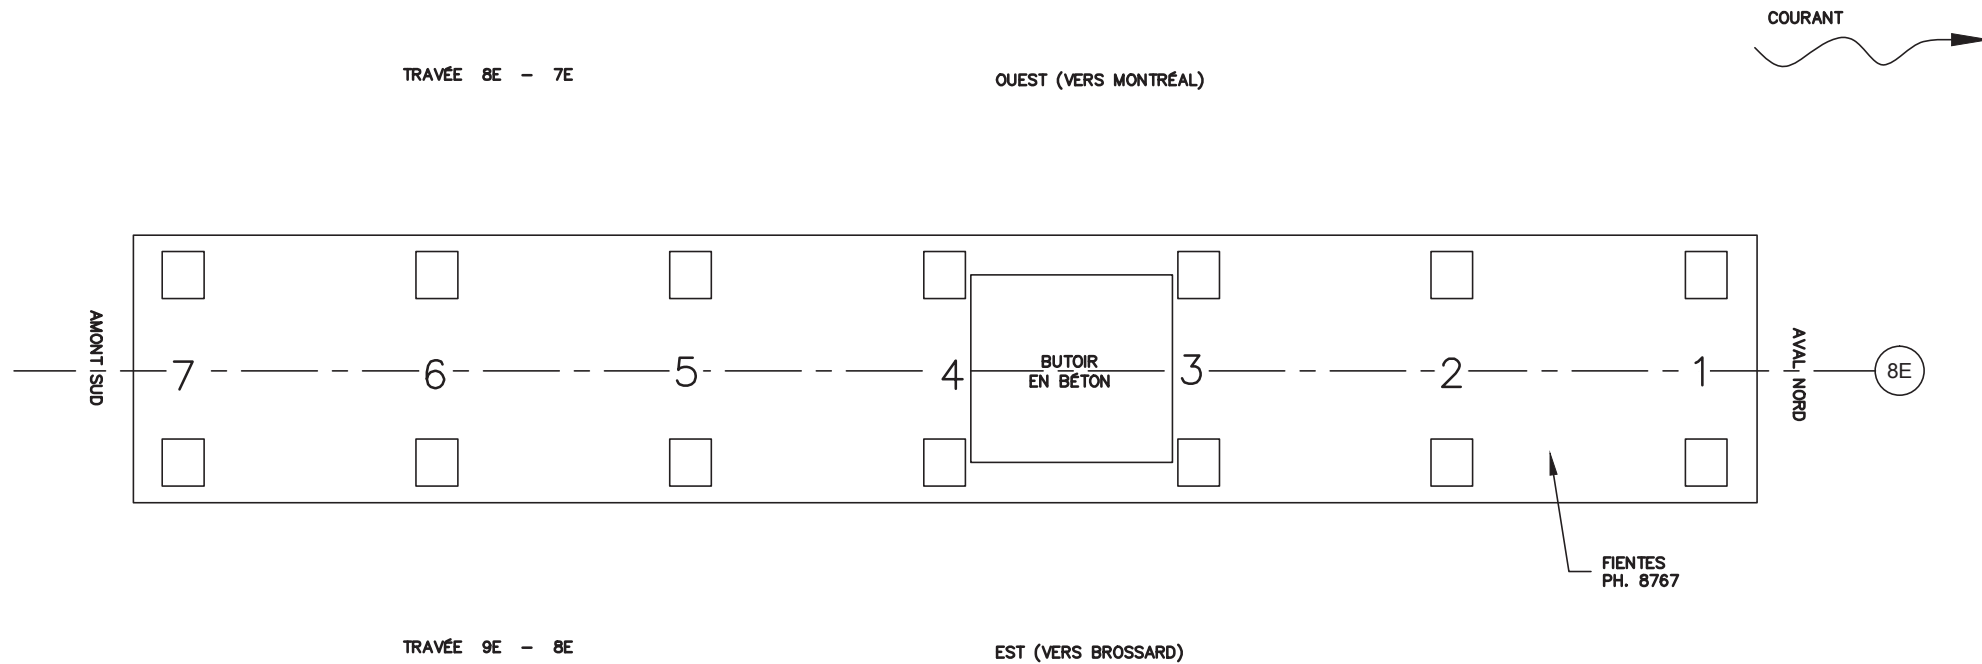
Commentaire(s):  
 ASSISE ET BUTOIR : INSPECTION GÉNÉRALE.  
 APPAREILS D'APPUI : INSPECTION DÉTAILLÉE  
 AUCUN DÉFAUT RELEVÉ
