# Pont Champlain Inspections générales et détaillées des sections 5 et 7 (2014)

## Volume 2

N/Réf. : P-0006797 | M03474

Volume 2 – Chapitre 3 : Fiches d'inspections détaillées

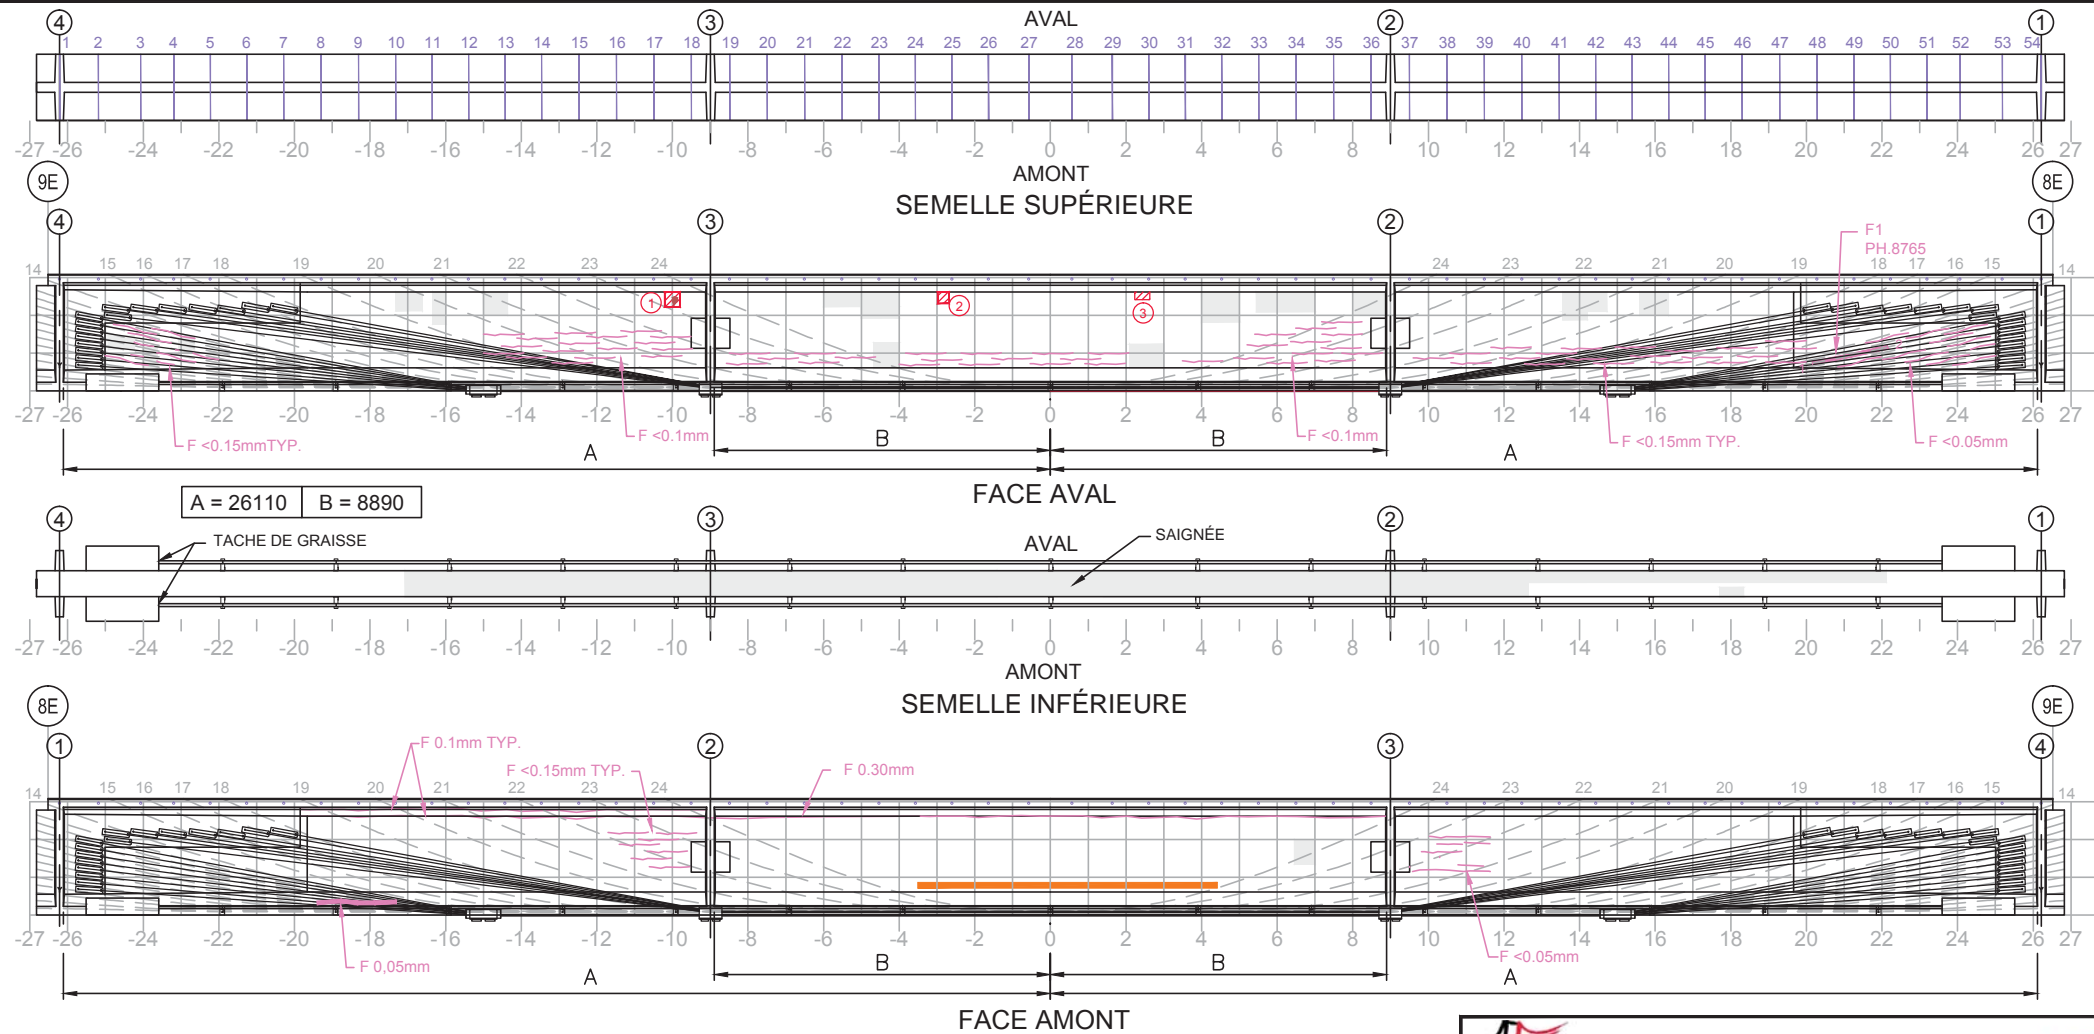
TABLEAU DE FISSURATION							
Fissure	Propriétés de la fissure				Ouverture Max. (mm)	Longueur (m)	# Câble
	Coordonnées début (1)		Coordonnées fin (2)				
	X	Y	X	Y			
F1	20.16	0.73	22.16	1.16	0.05	2.04	12

Commentaire(s):  
 1. ECL 400x400  
 2. ECL + TR 300x300

- CEC = 1, MINIMUM DE CINQ (5) CÂBLES AFFECTÉS PAR LA CORROSION POUVANT AFFECTER LA CAPACITÉ À SUPPORTER LES CHARGES DE FAÇON TRÈS IMPORTANTE;

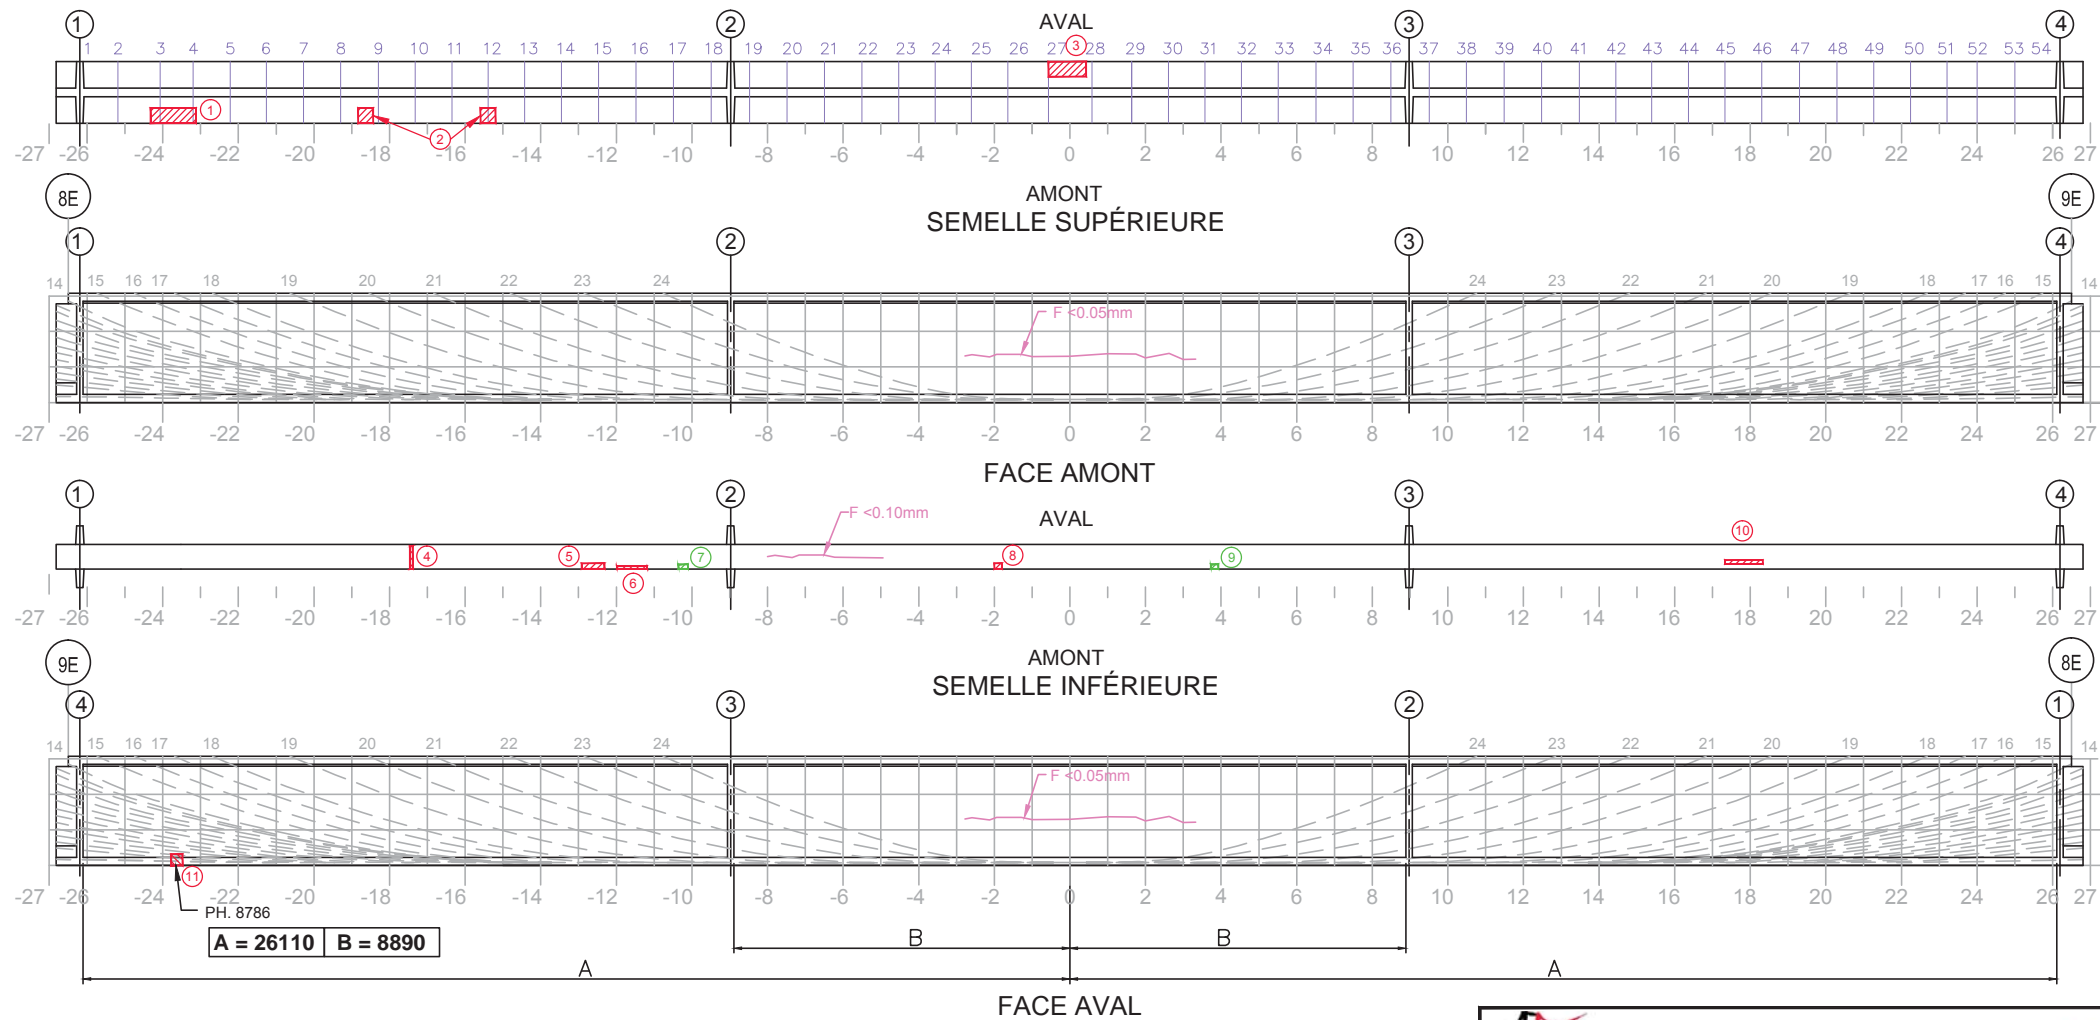
Élément: POUTRE P3

- Commentaire(s):
- 1. ECL 1200x400 + AVC
  - 2. ECL 400x400 + AVC
  - 3. ECL 1000x4004. +75x600+ AVC+ECL
  - 4. ECL 150x600 + AVC
  - 5. ECL 800x75 + AVC
  - 6. DEL 250x120
  - 7. DEL 200x150
  - 8. DEL 200x120
  - 9. ECL 1000x100 + AVC
  - 10. ECL 300x300 AVEC CINQ.(5) TVC
  - 11. ECL 300x300 AVEC CINQ.(5) TVC

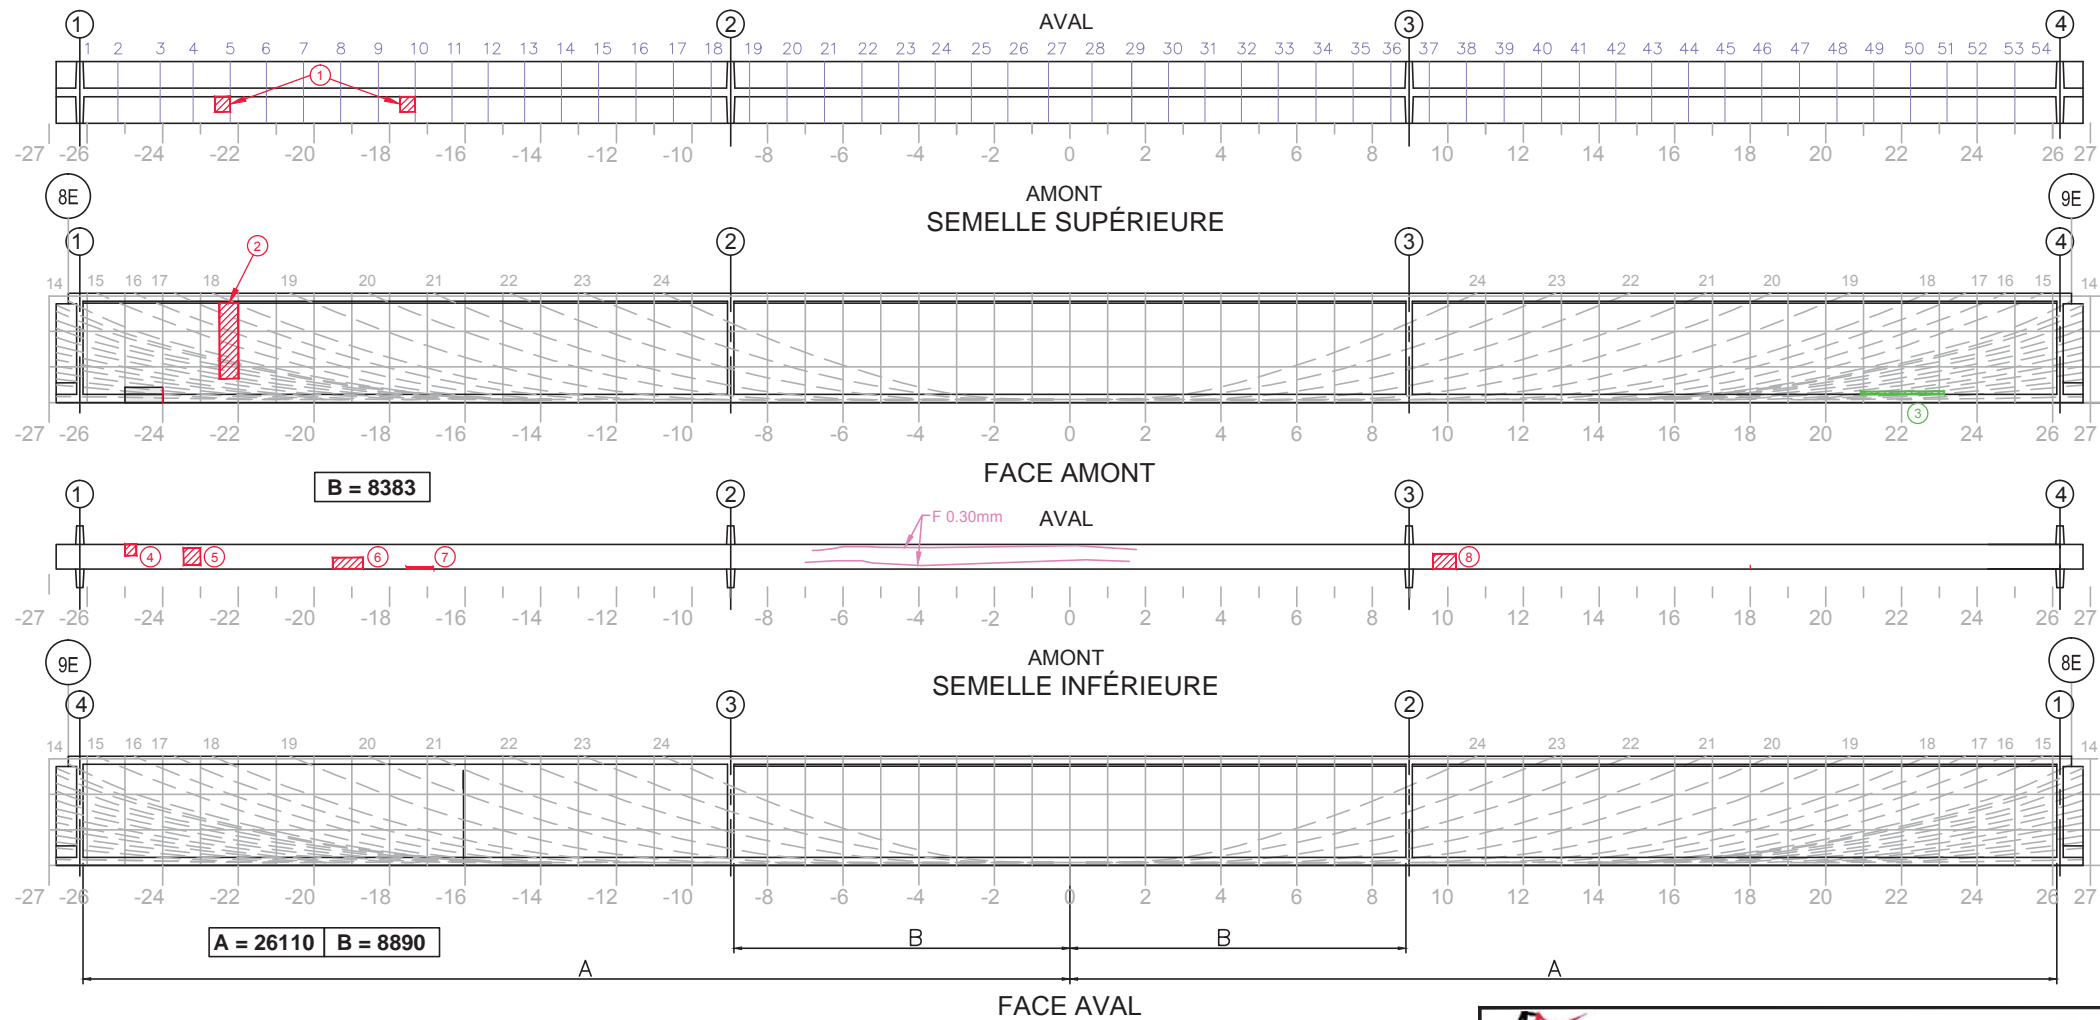
Élément: POUTRE P4

- Commentaire(s):
- ECL 400x400
  - ECL 2000x500 + AVC
  - DEL 2200x75
  - ECL 300x300 + AVC
  - ECL 450x450 + AVC
  - ECL 800x300 + AVC
  - ECL 700x50 + AVC
  - ECL 600x400 + AVC

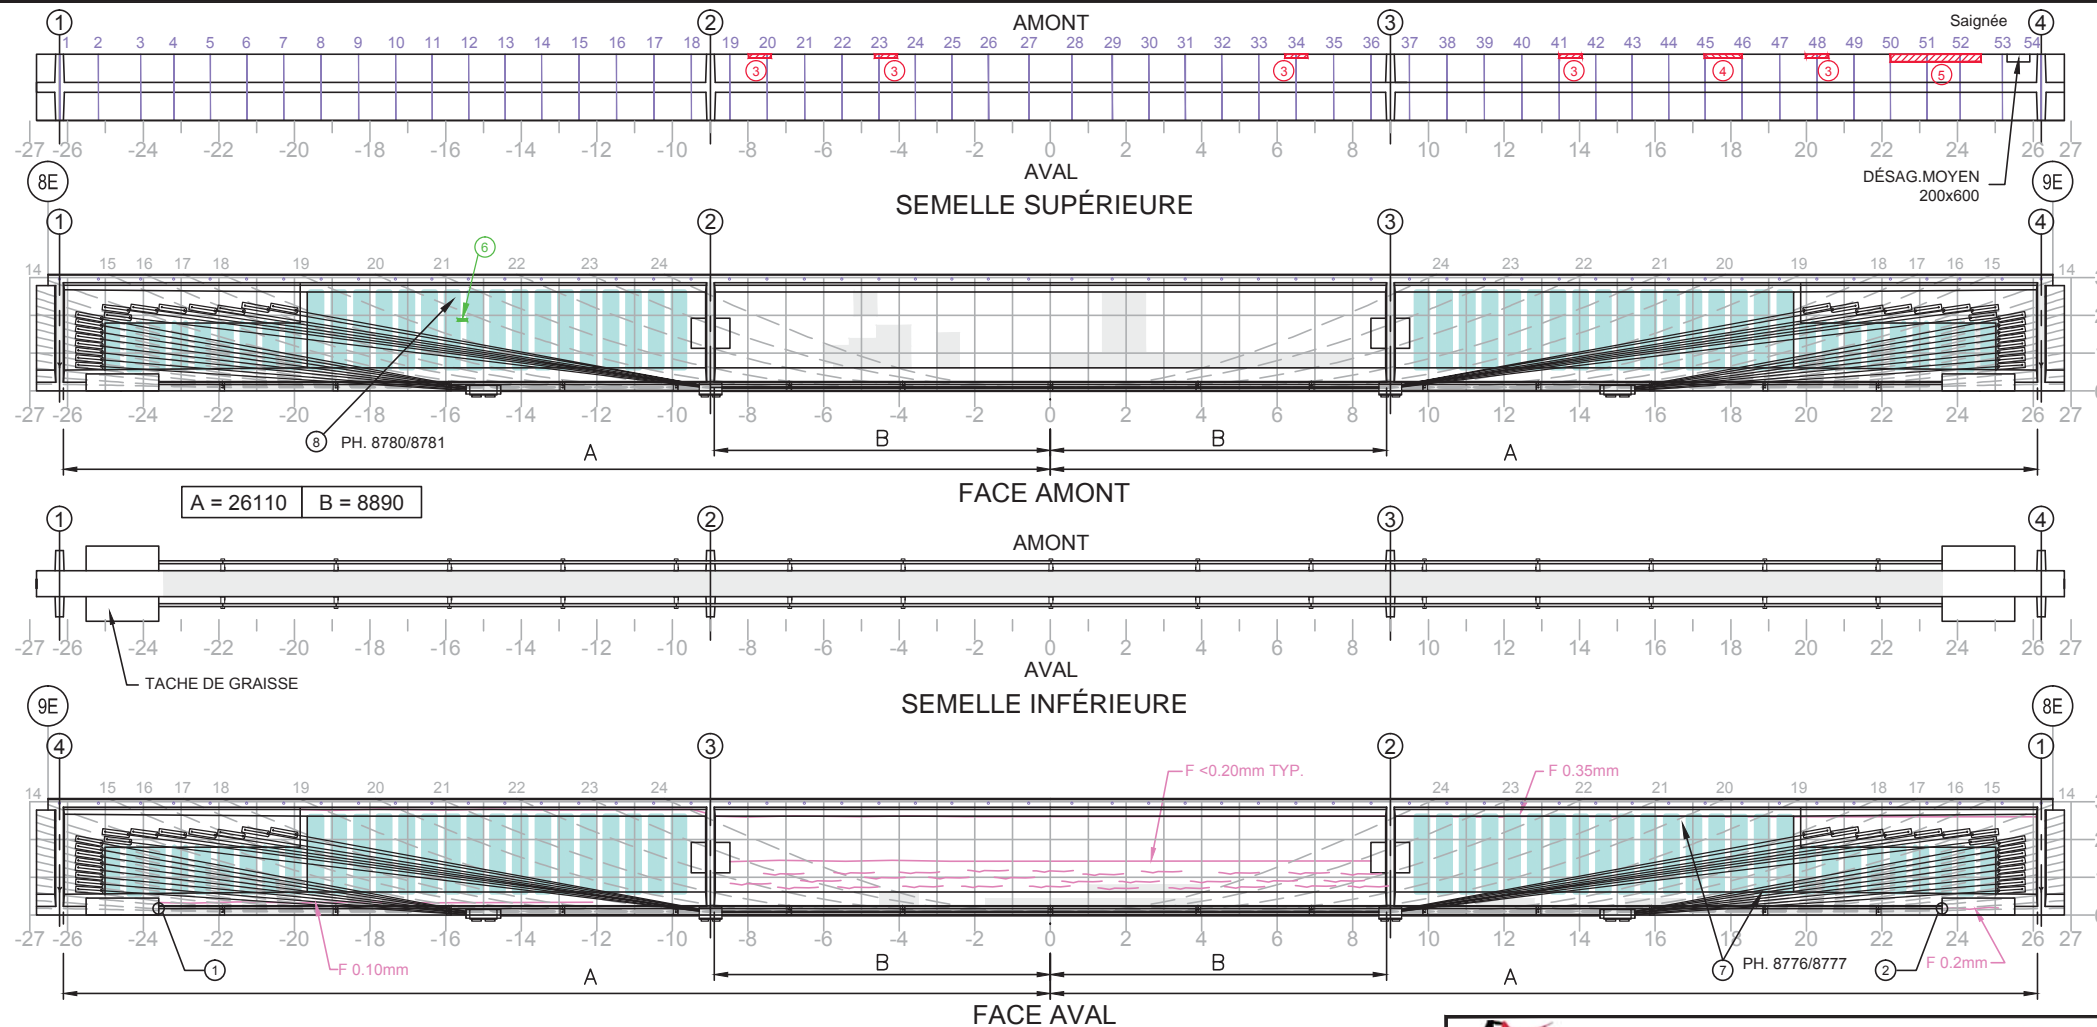
CEC = 1, MINIMUM DE CINQ (5) CÂBLES AFFECTÉS PAR LA CORROSION POUVANT AFFECTER LA CAPACITÉ À SUPPORTER LES CHARGES DE FAÇON TRÈS IMPORTANTE;

1. FISSURE TRANSVERSALE DE 0.15MM OUVERTURE

2. FISSURE LONGITUDINALE DE 0.20MM ET

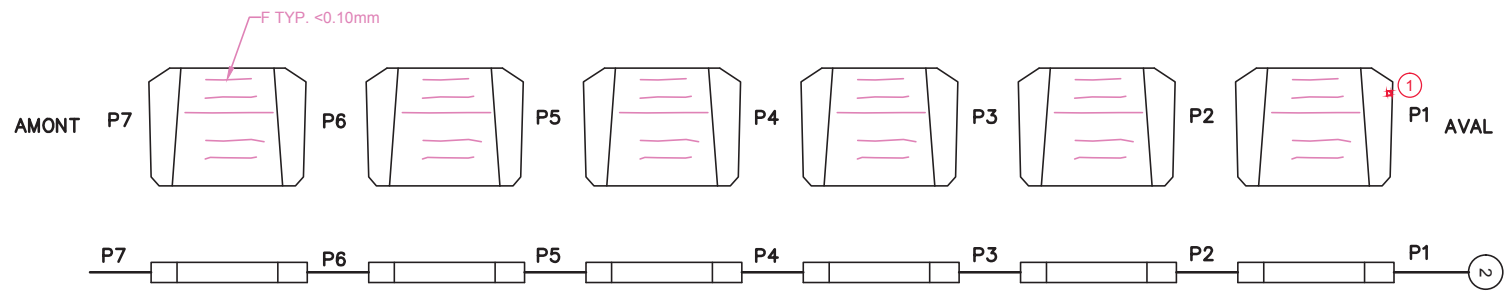
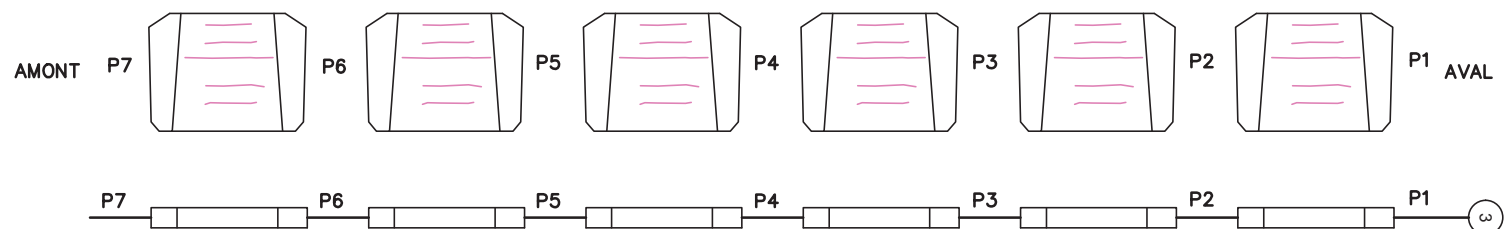
Commentaire(s):  
 ECL + DEL 100x100  
 \_\_\_\_\_  
 \_\_\_\_\_  
 \_\_\_\_\_  
 \_\_\_\_\_  
 \_\_\_\_\_

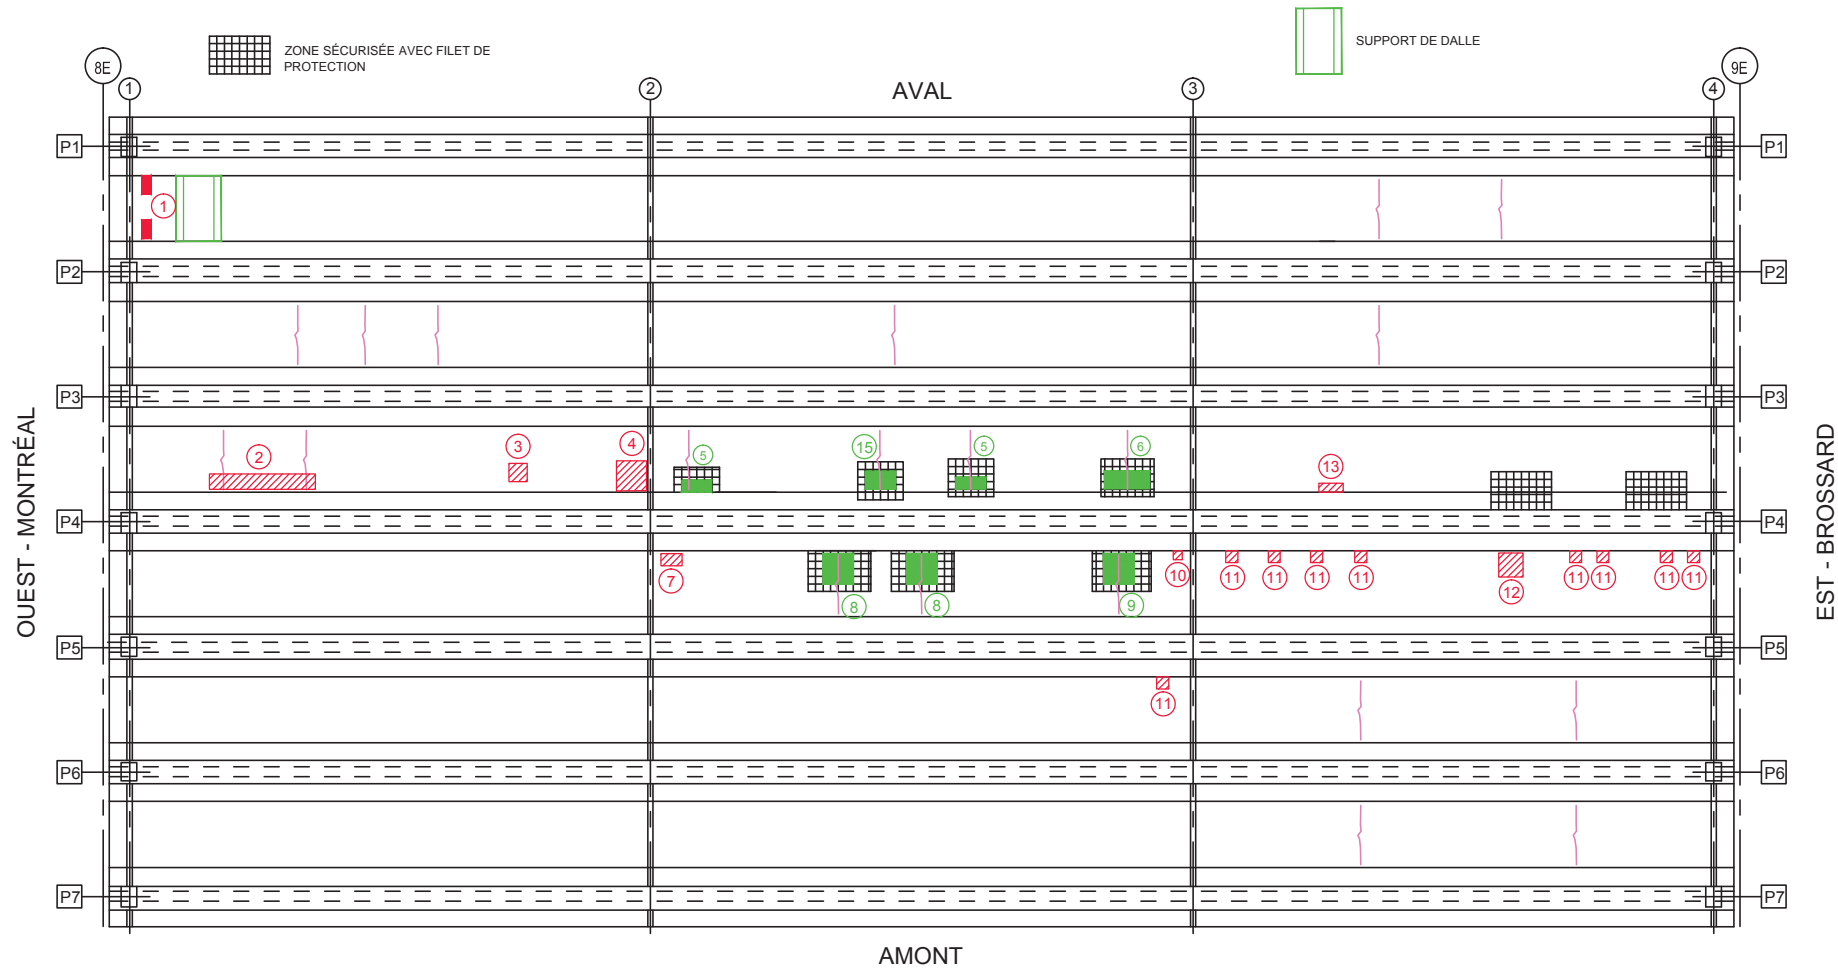
1. 2 x ECL 600x300	9. DEL + ECL + GAINÉ VISIBLE 1000x1000
2. DEL + ECL + AVC 350x500	10. ECL + AVC 300x300
3. ECL + AVC 600x600	11. ECL + AVC 300x300
4. DEL + AVC 1000x1000	12. ECL + AVC 1000x600
5. 2 x DEL 1000x400	13. ECL + AVC 800x300
6. DEL 1500x600	CÔTÉS EXTÉRIEURS: DÉFAUTS ET REMAQUES
7. ECL + AVC 400x700	SUR LES FICHES P1 ET P7.
8. 2 x DEL 1000x1000

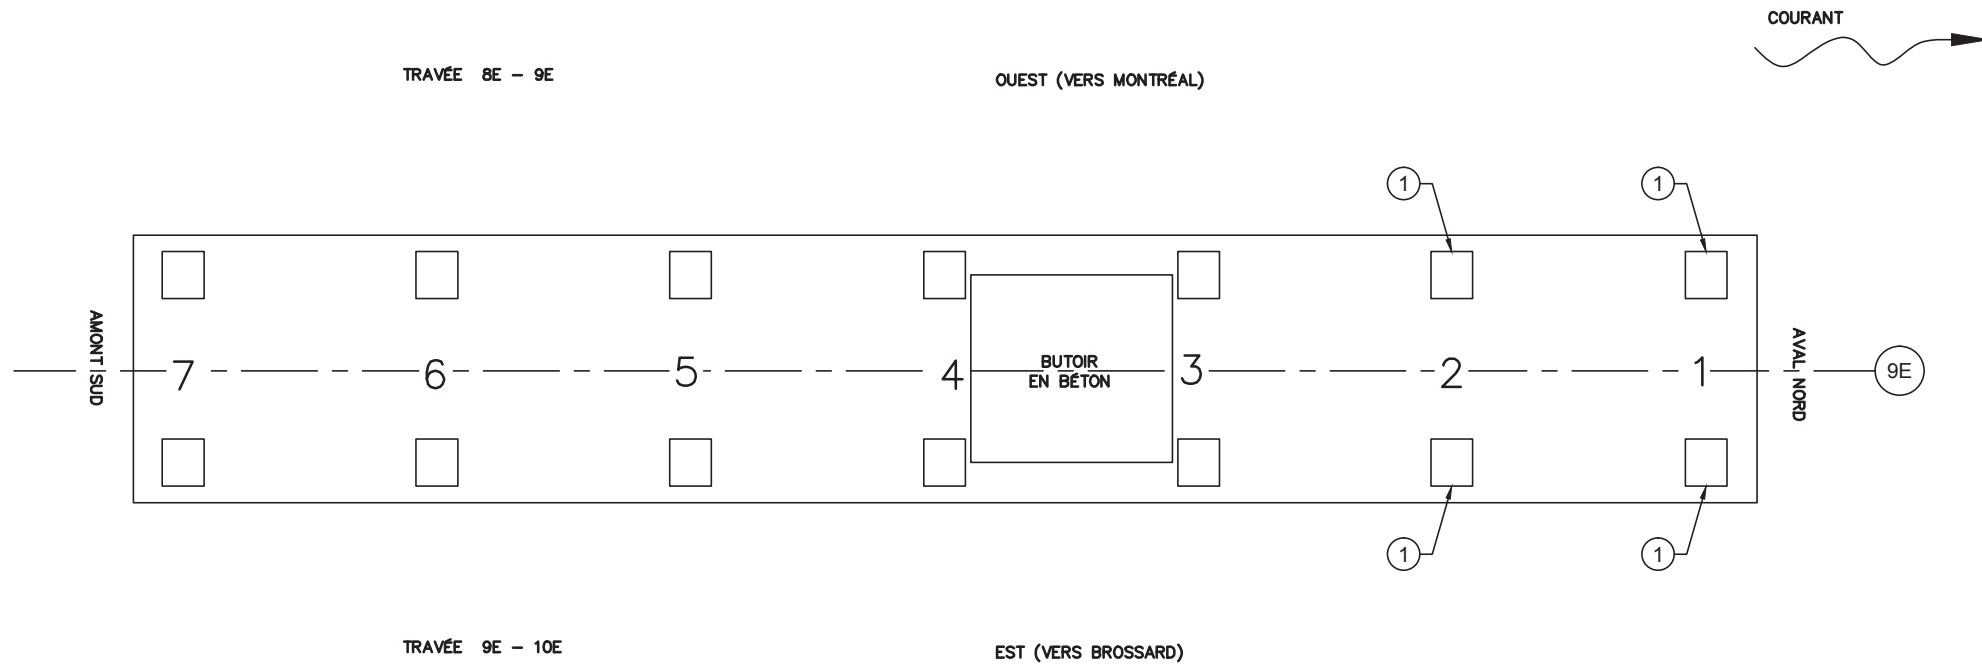
1- FISSURES DANS L'ÉLASTOMÈRE

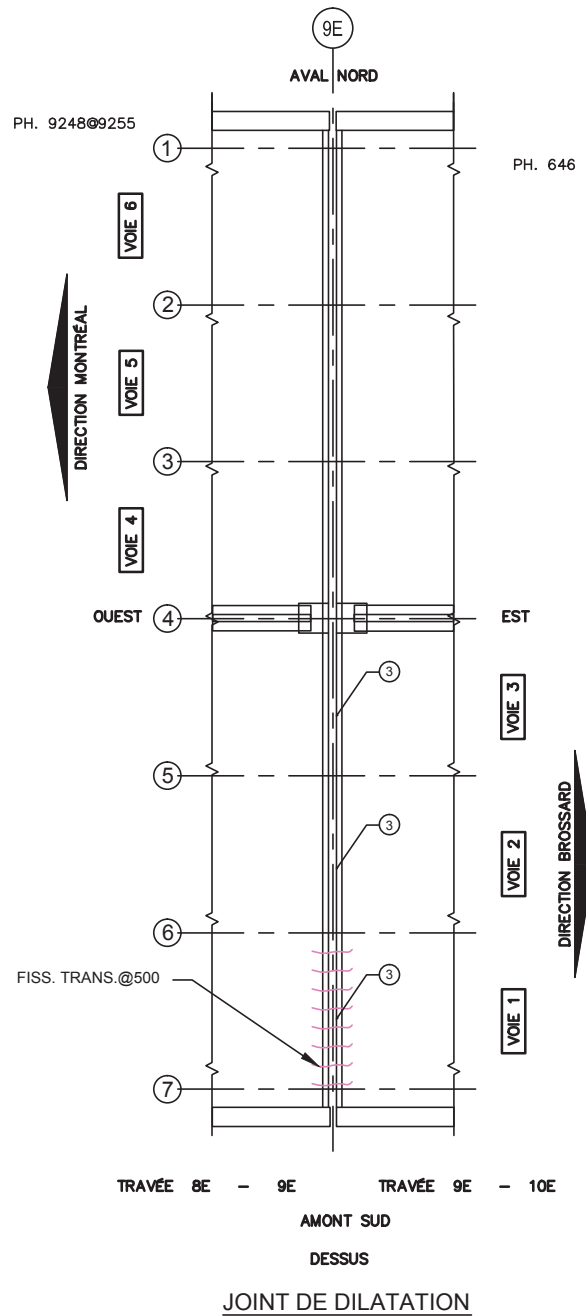
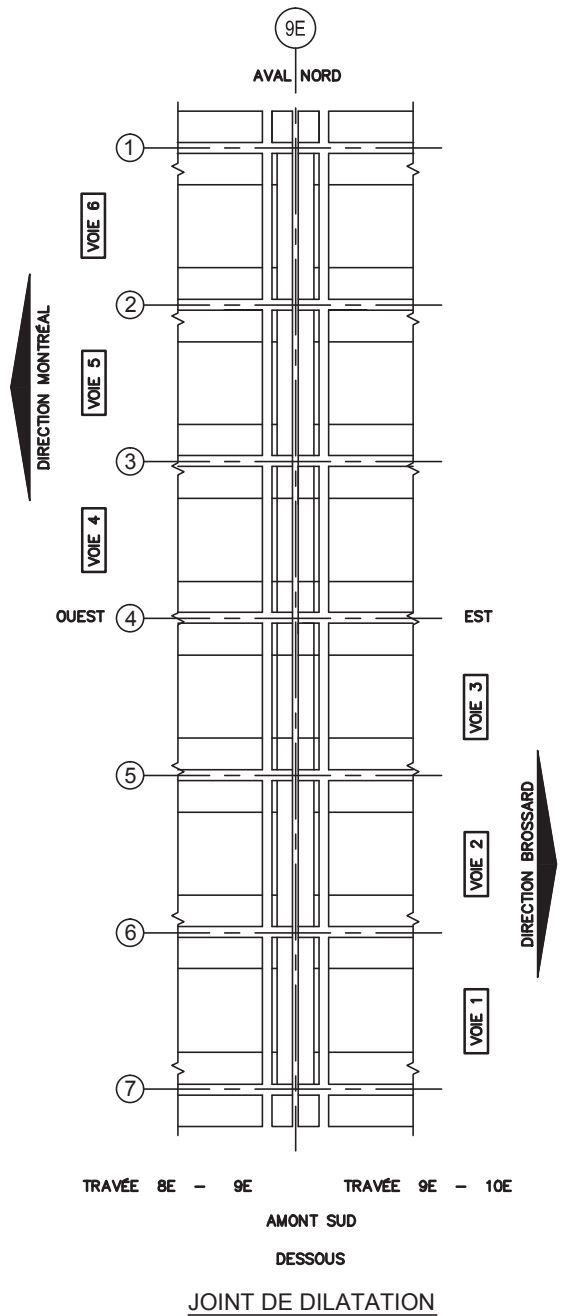
Commentaire(s):  
 3- GARNITURE: ACCUMULATION DE DÉBRIS TYP.  
 \_\_\_\_\_  
 \_\_\_\_\_  
 \_\_\_\_\_  
 \_\_\_\_\_  
 JOINT DE DILATATION REMPLACÉ. BON ÉTAT GÉNÉRAL.  
 \_\_\_\_\_  
 \_\_\_\_\_

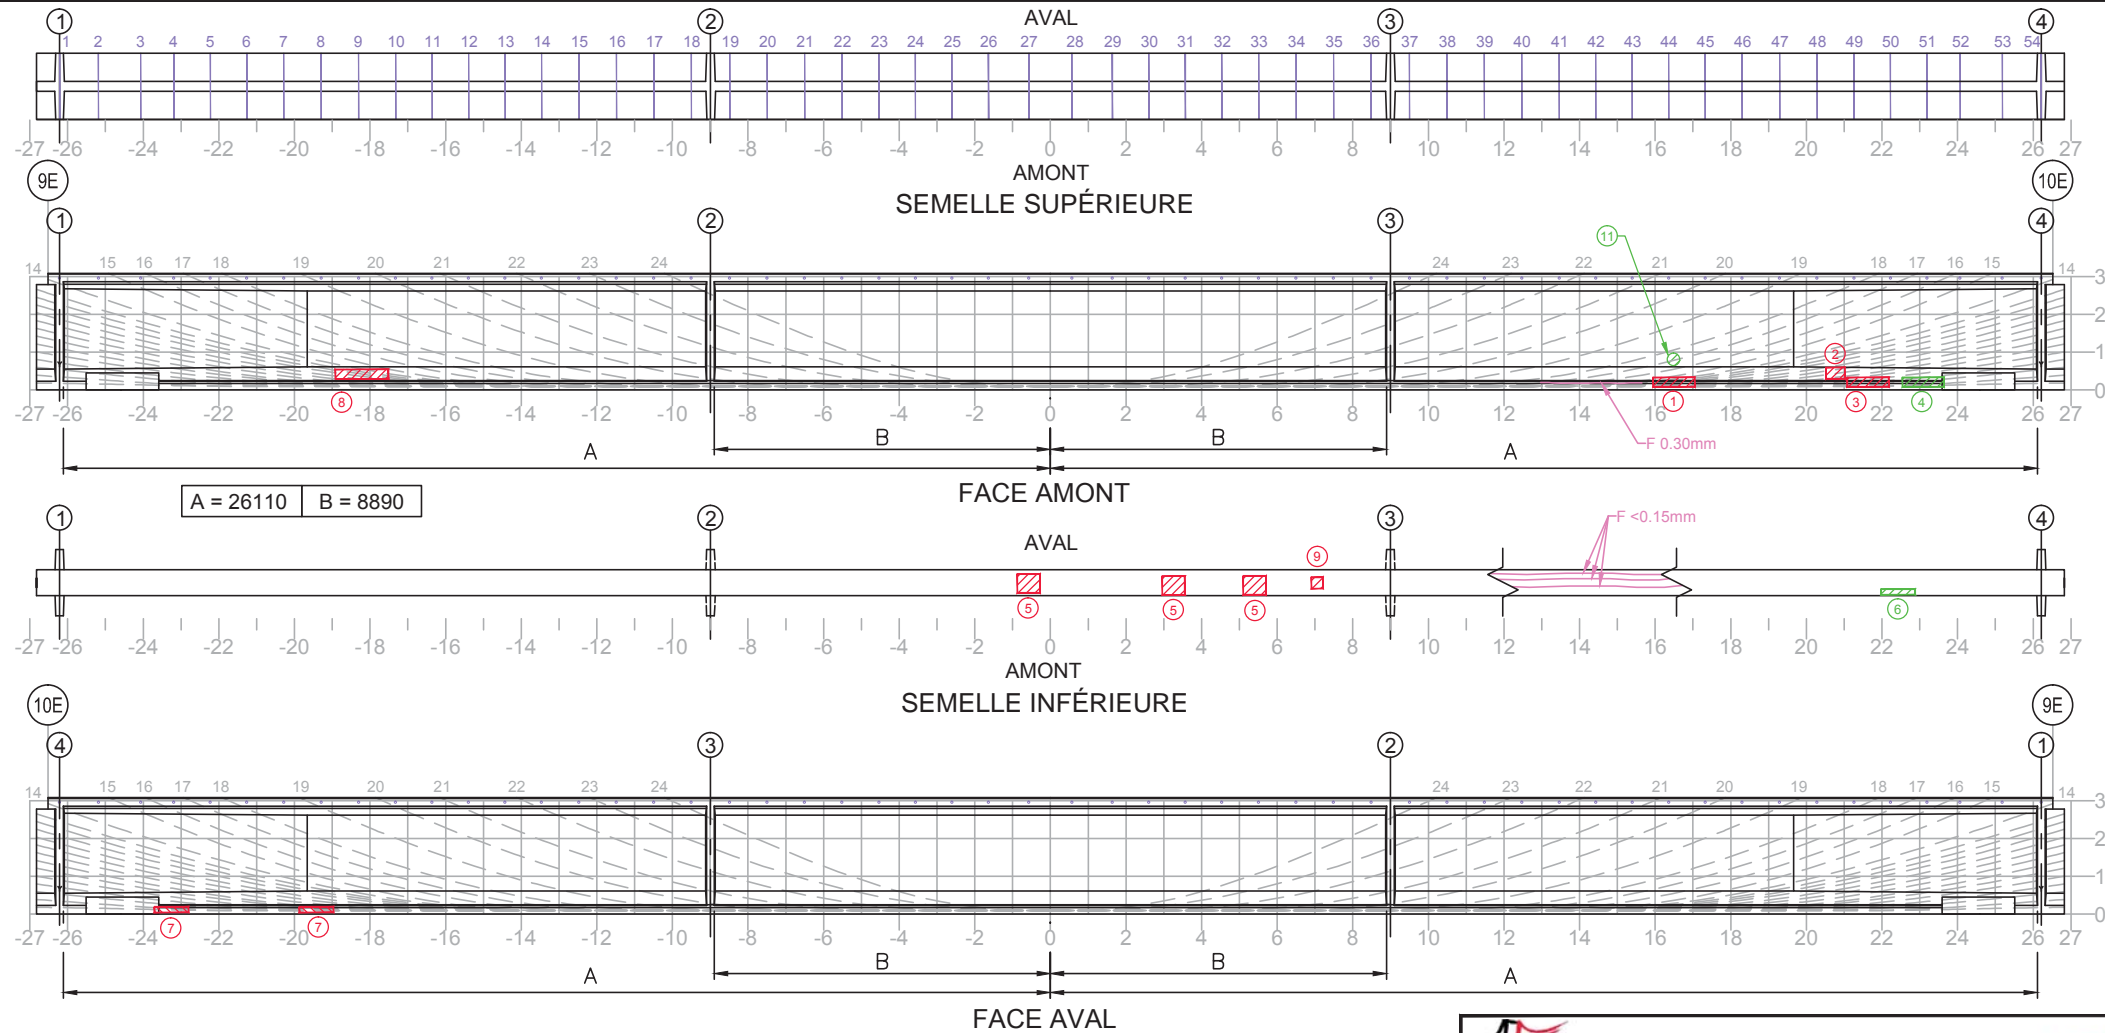
Élément: POUTRE P3

- Commentaire(s):
1. ECL + AVC 1100x250 11. DEL Ø250
  2. ECL + AVC 500x300
  3. ECL + AVC 1100x250
  4. DEL 900x150
  5. ECL + AVC 600x500
  6. ECL + AVC 600x400
  7. DEL 900x150
  8. ECL + AVC 800x125
  9. ECL + AVC 1400x250
  10. ECL + AVC 300x300

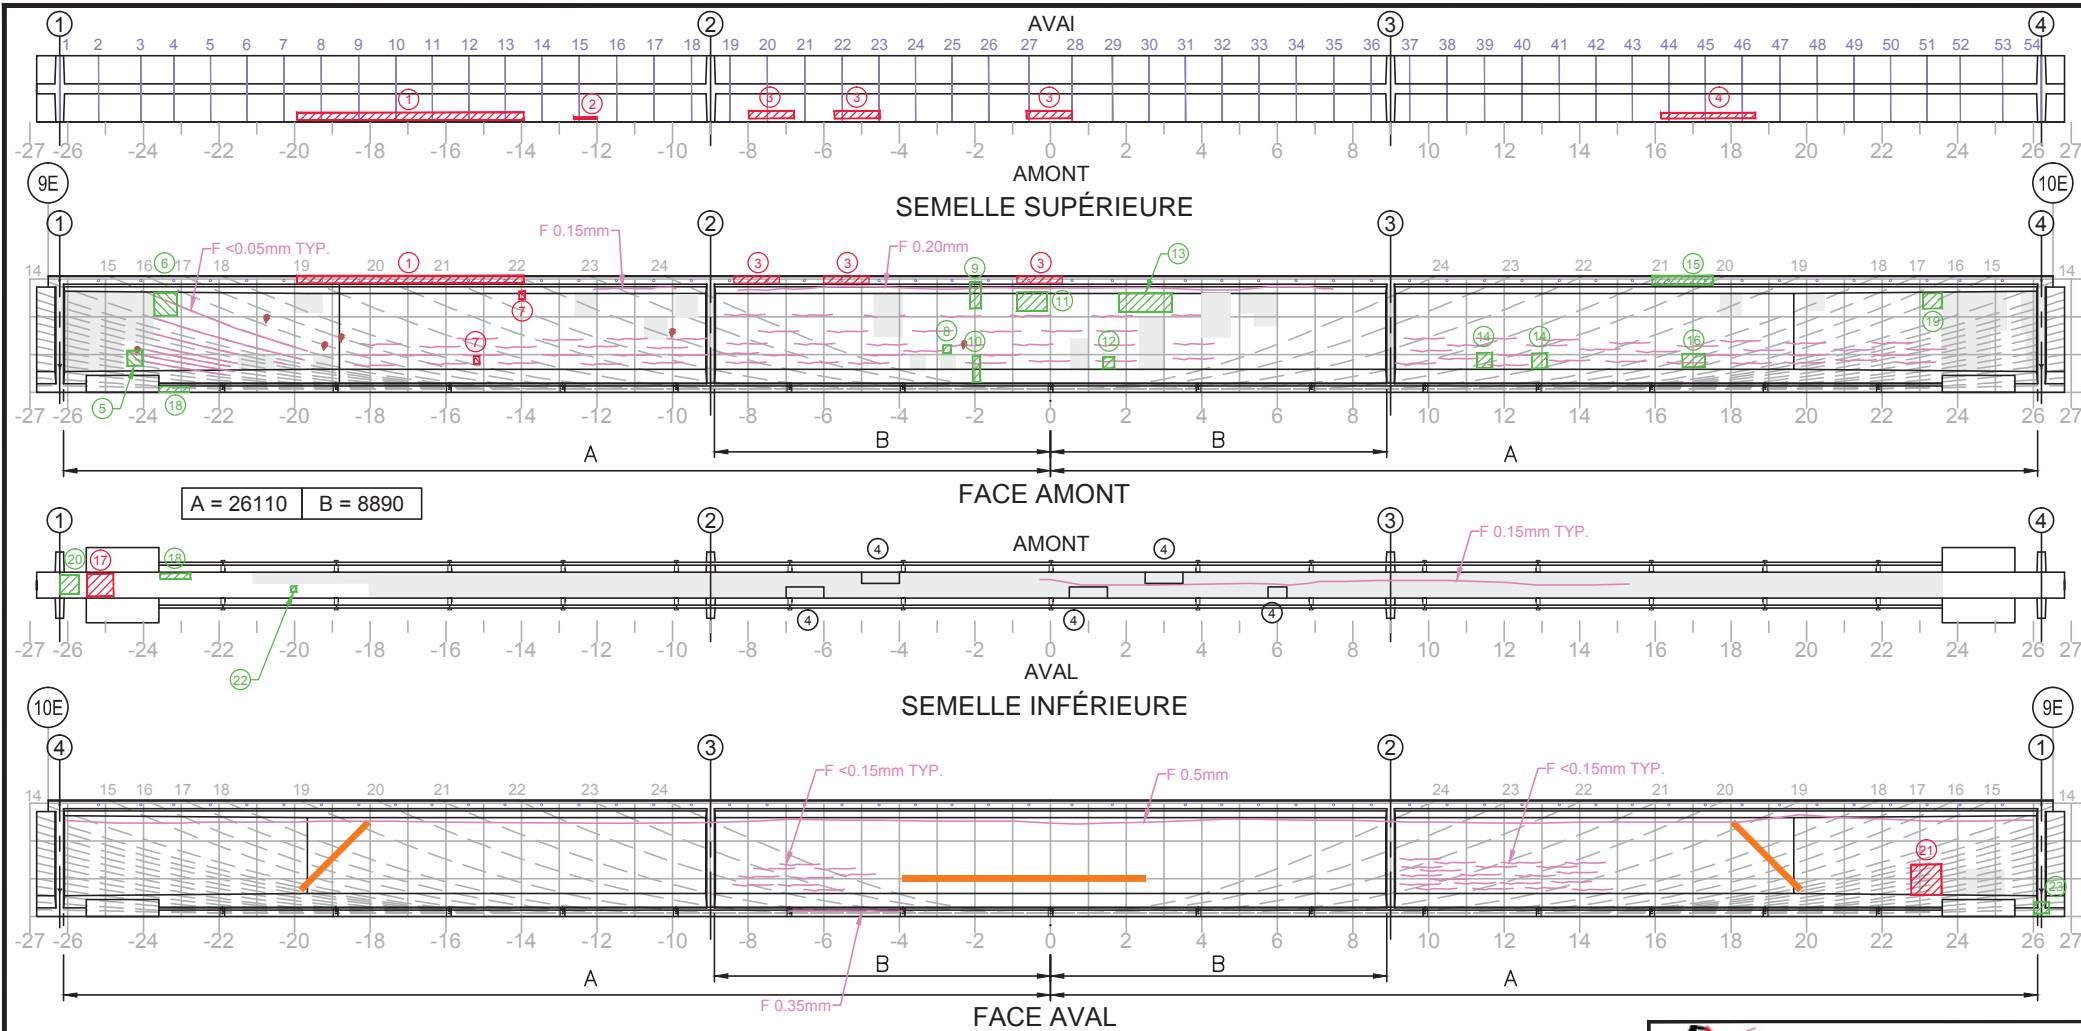
Élément: POUTRE P6

- Commentaire(s):
1. ECL + AVC 6000x200
  2. ECL + AVC 600x50
  3. ECL + AVC 1200x200
  4. ECL + BD 2500x150
  5. DEL 400x400
  6. DEL 600x600
  7. ECL + BD 200x150
  8. DEL 200x200
  9. DEL 300x700
  10. DEL 200x700
  11. DEL 800x500
  12. DEL 300x300
  13. DEL 1400x500
  14. DEL 400x400
  15. DÉSAG + DEL
  16. DEL 600x300
  17. DEL 700x600
  18. DEL 800x150
  19. DEL 500x400
  20. DEL 500x500
  21. ECL 800x800
  22. DEL 150x150
  23. DEL 400x300

CEC =3, POUTRE BASÉE SUR L'INSPECTION ET L'ÉVALUATION DE L'INGÉNIEUR SELON LES PROBABILITÉS DE DÉTÉRIORATION:MINIMUM DE 3 CÂBLES AFFECTÉS PAR LA CORROSION.

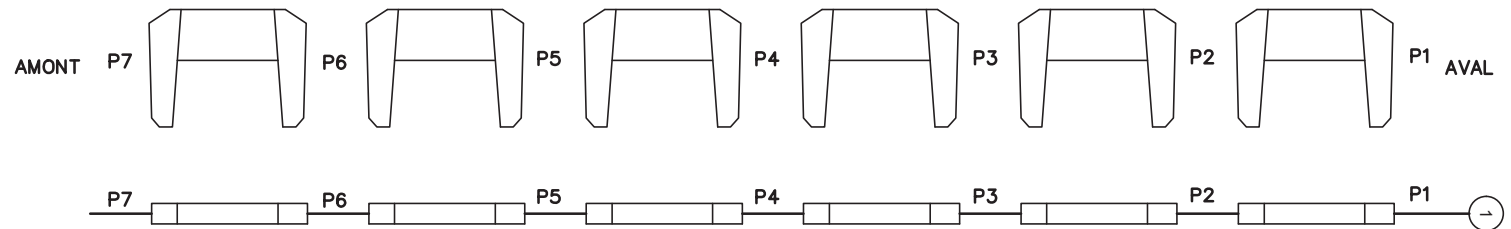
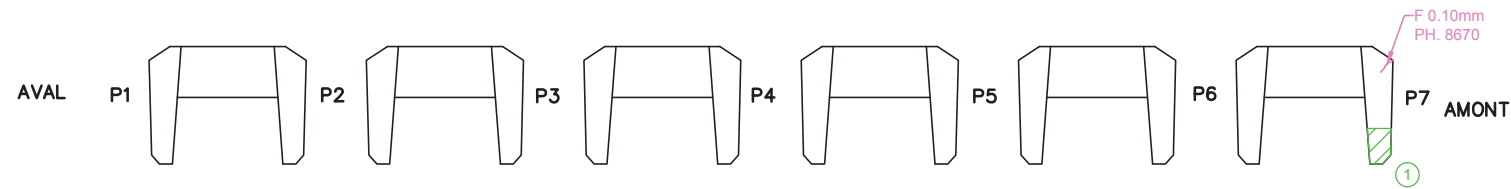
Commentaire(s):  
 1. DEL 400x400  
 \_\_\_\_\_  
 \_\_\_\_\_  
 \_\_\_\_\_  
 \_\_\_\_\_  
 \_\_\_\_\_

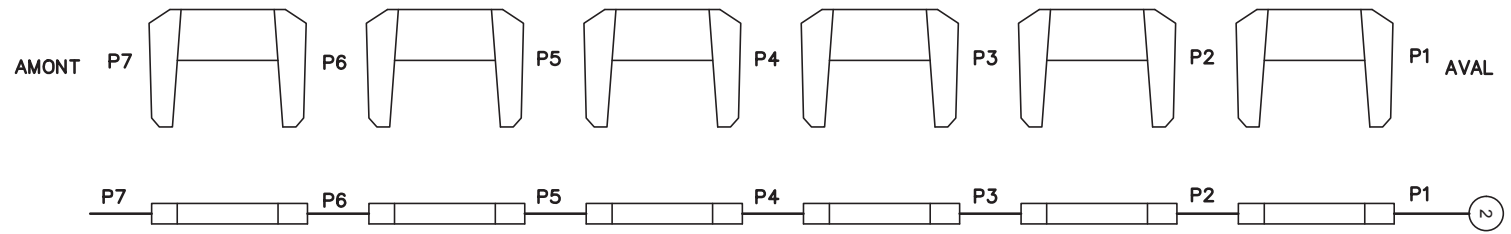
Commentaire(s):  
 1. DEL 500x300  
 \_\_\_\_\_  
 \_\_\_\_\_  
 \_\_\_\_\_  
 \_\_\_\_\_  
 \_\_\_\_\_

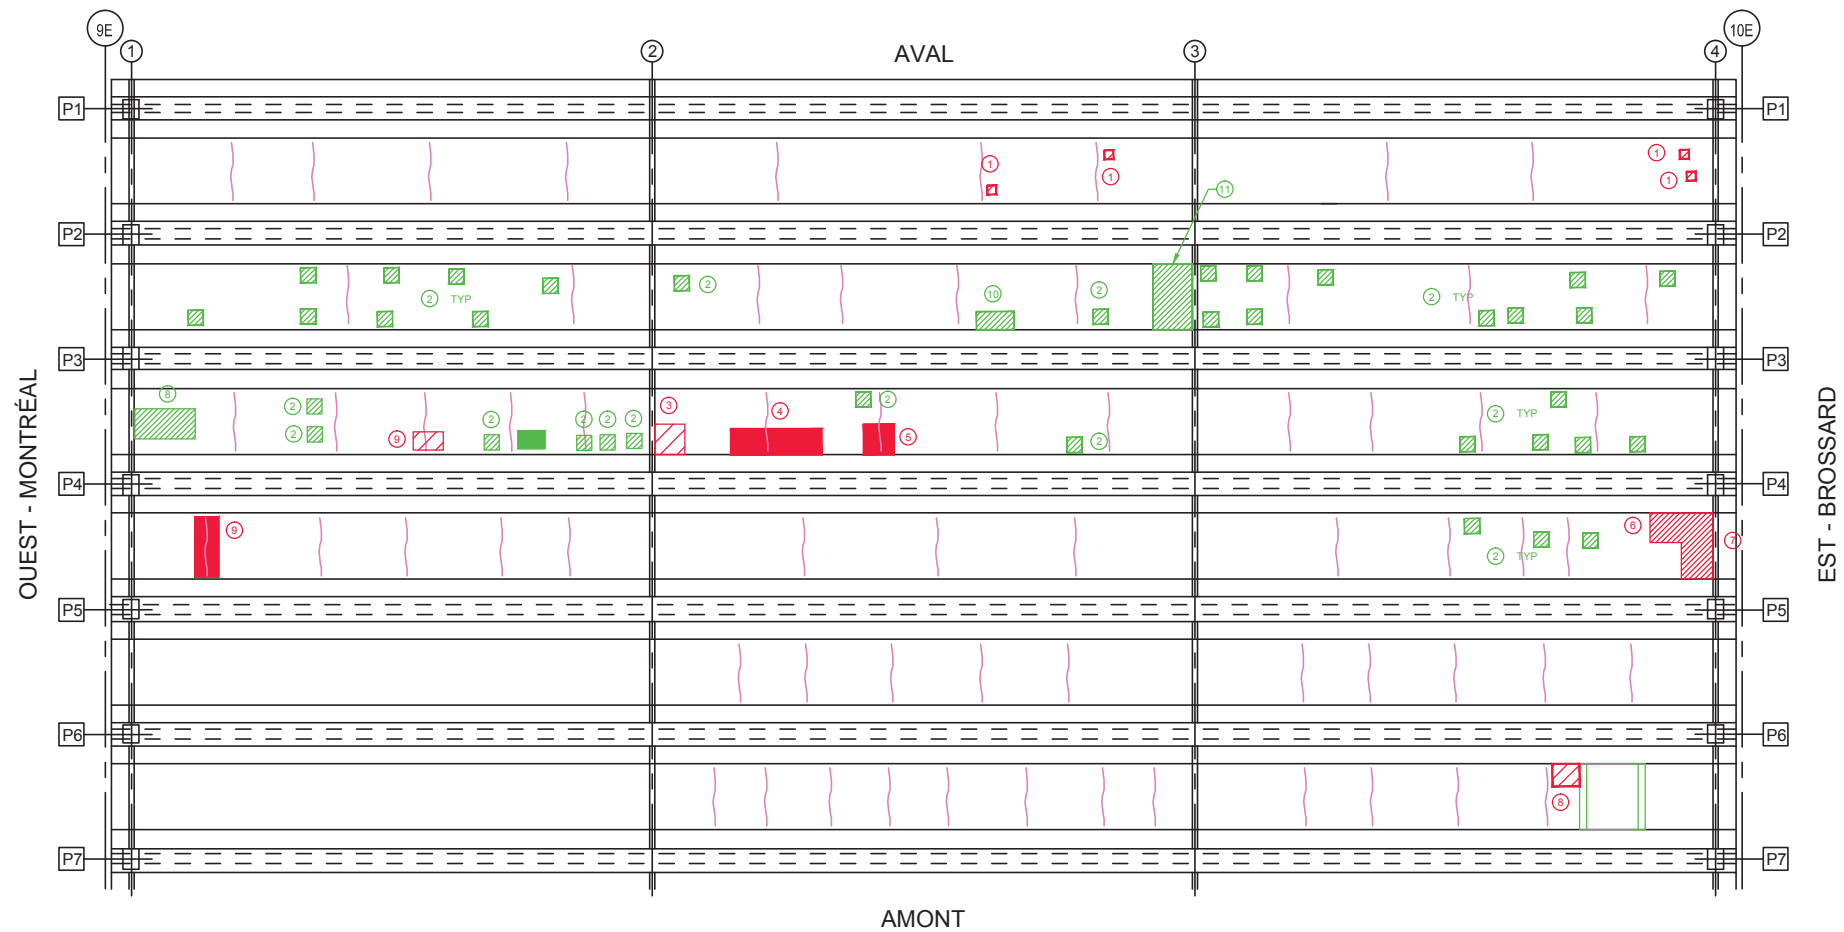
1. ECL 500x500	10. DEI 1250x600
2. DEL 500x500	11. DEL 1300x1300
3. ECL + AVC 1000x1000	Note: Deux câbles de précontrainte de dalle affectés de façon très importante.
4. ECL + AVC + TVC	Perte de >30% de capacité CEC =1
5. DEL 1000x1000	
6. ECL + AVC 1000x350	
7. ECL+AVC 600x1400	CÔTÉS EXTÉRIEURS: DÉFAUTS ET
8. ECL 900x750	REMARQUES SUR LES FICHES P1 ET P7.
9. ECL + TVC 1000x600 (en réparation)

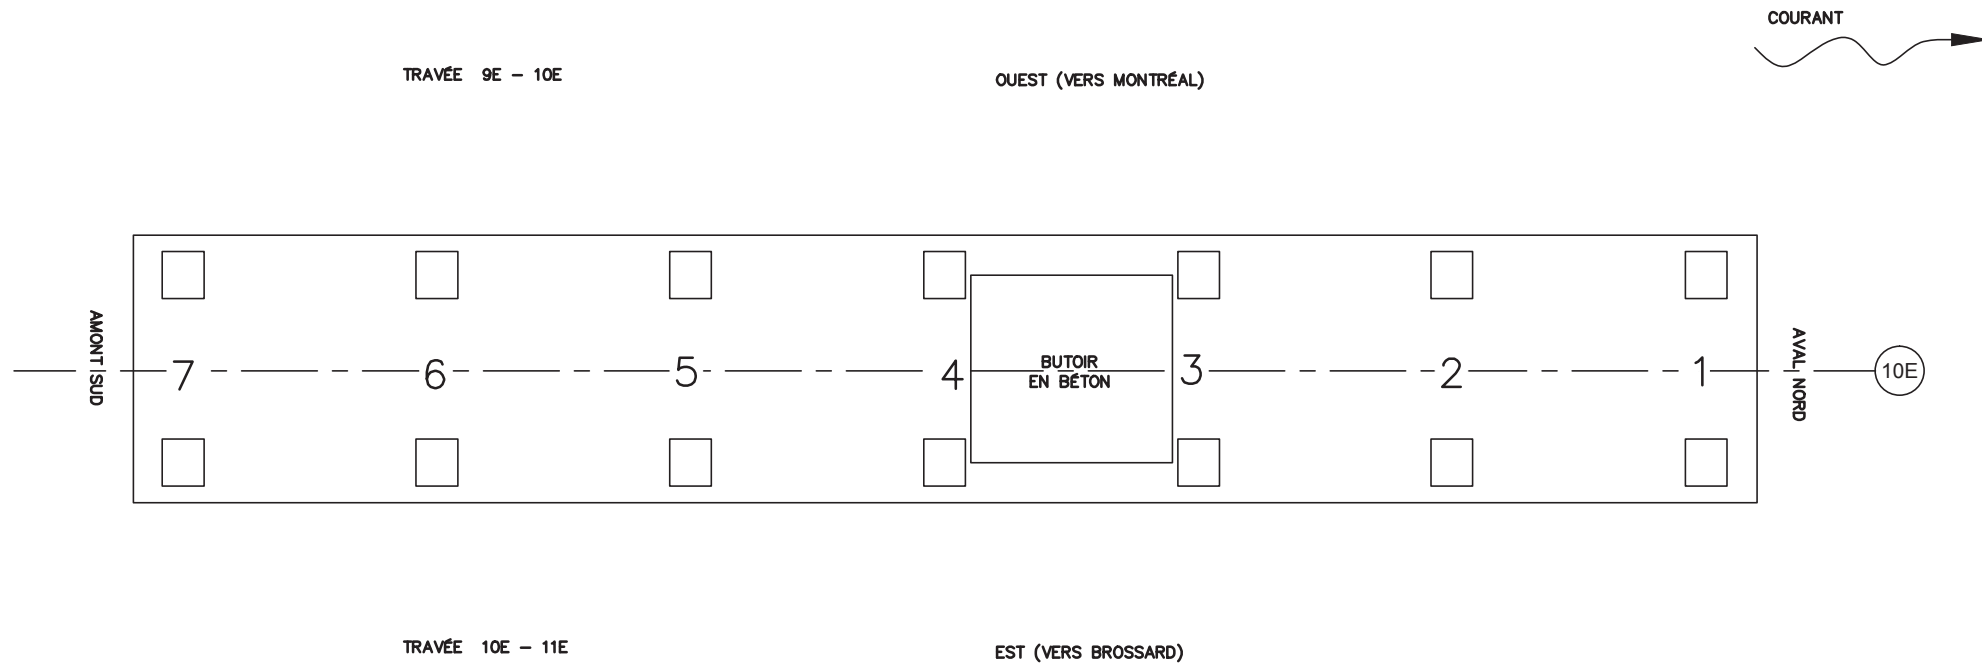
ASSISE ET BUTOIR : INSPECTION GÉNÉRALE.

APPAREILS D'APPUI : RENFLEMENT LÉGER À MOYEN AVEC FISSURES DANS LES PLAQUES EN ÉLASTOMÈRE.
