# Pont Champlain Inspections générales et détaillées des sections 5 et 7 (2014)

## Volume 2

N/Réf. : P-0006797 | M03474

Volume 2 – Chapitre 3 : Fiches d'inspections détaillées

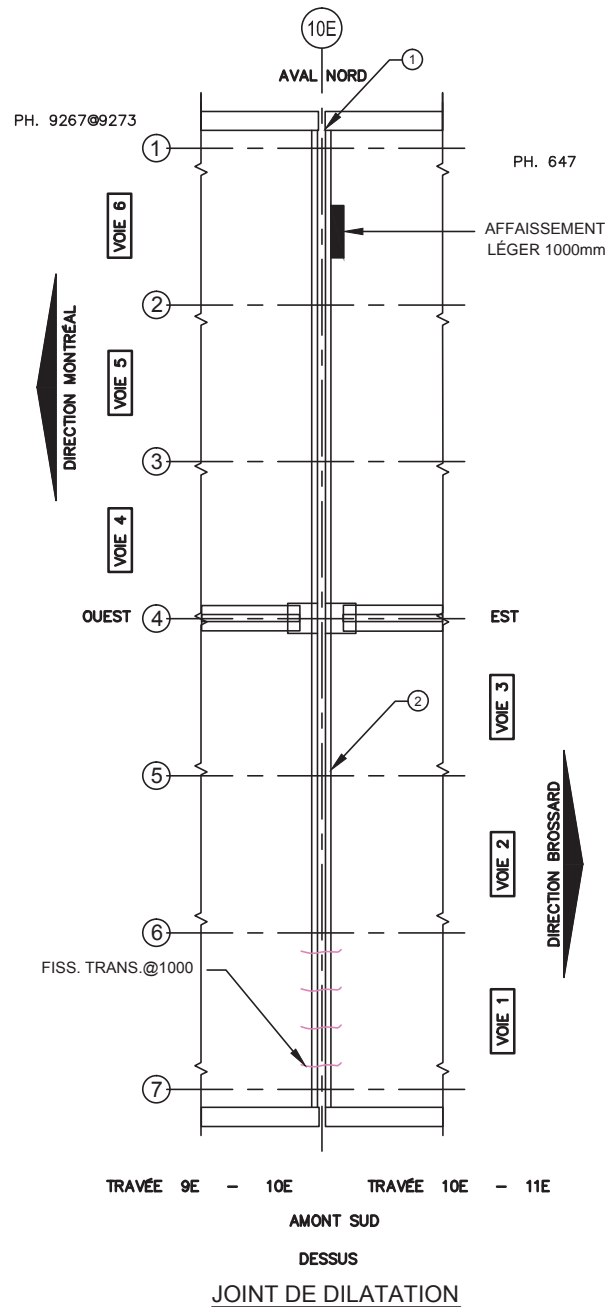
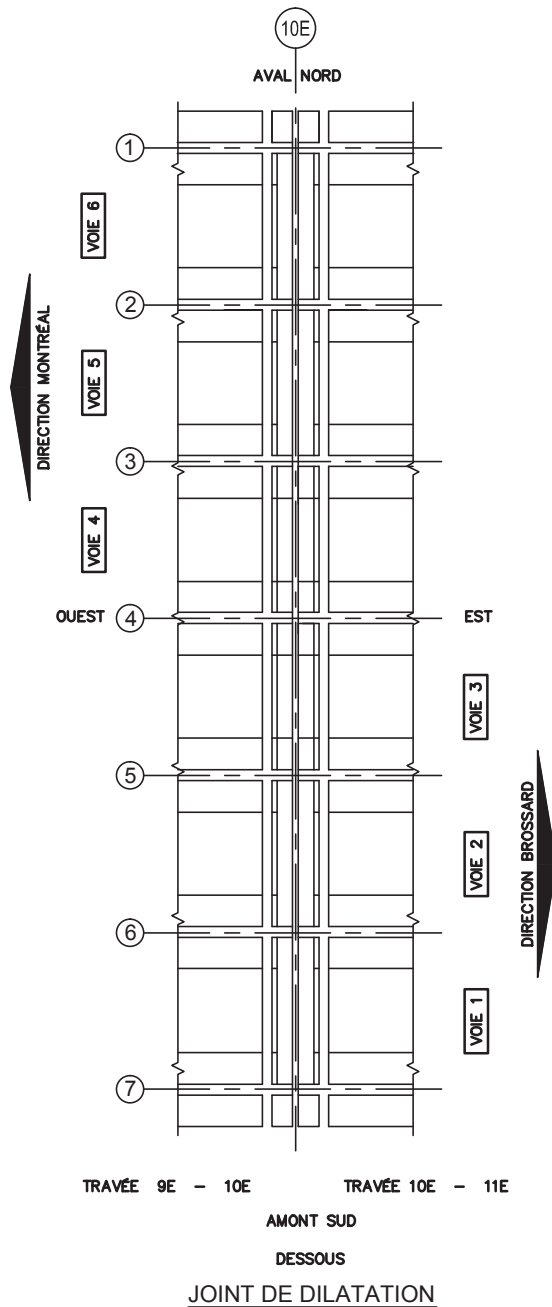
Commentaire(s):  
 AUCUN DÉFAUT RELEVÉ

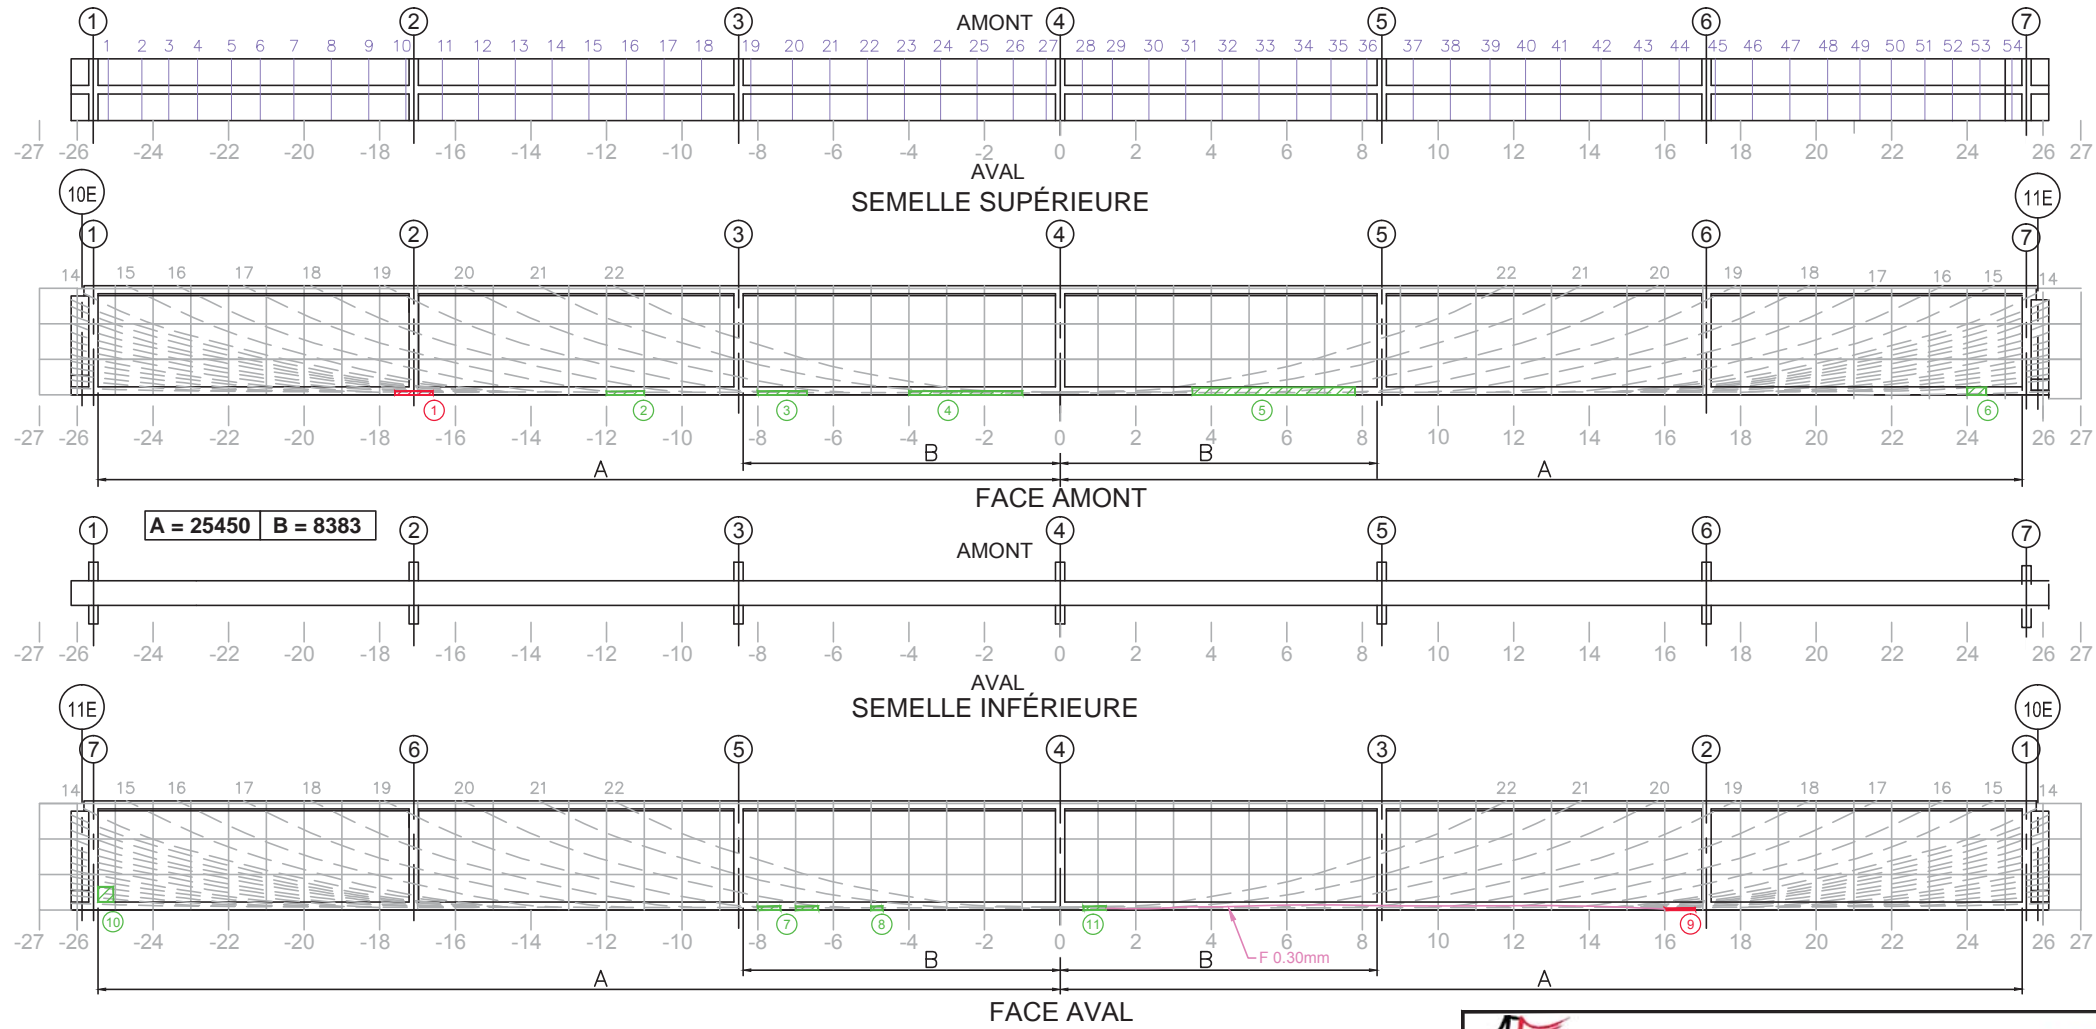
Élément	Total Inspecté	Unité	État du matériau				CEC
			A	B	C	D	
POUTRE P1	415	m <sup>2</sup>	84	15	1	0	1
RENFORT - PTE P1	94	ml	99	1	0	0	4
Inspecté par:	HB/JV		Section: SECTION 7				
Date:	2014-09-22		Localisation: 10E-11E				
			Élément: POUTRE P1

TABLEAU DE FISSURATION						
Fissure	Propriétés de la fissure				Longueur (m)	# Câble
	Coordonnées début (1)		Coordonnées fin (2)			
	X	Y	X	Y

- Commentaire(s):
- 1. ECL 1000x100
  - 2. ECL 1500x100
  - 3. DEL 1300x100
  - 4. DEL 3010x100
  - 5. DEL 4300x200
  - 6. DEL 500x200
  - 7. DEL 600x100
  - 8. DEL 300x100
  - 9. ECL 800x50
  - 10. DEL 400x400
  - 11. DEL 2-600x100

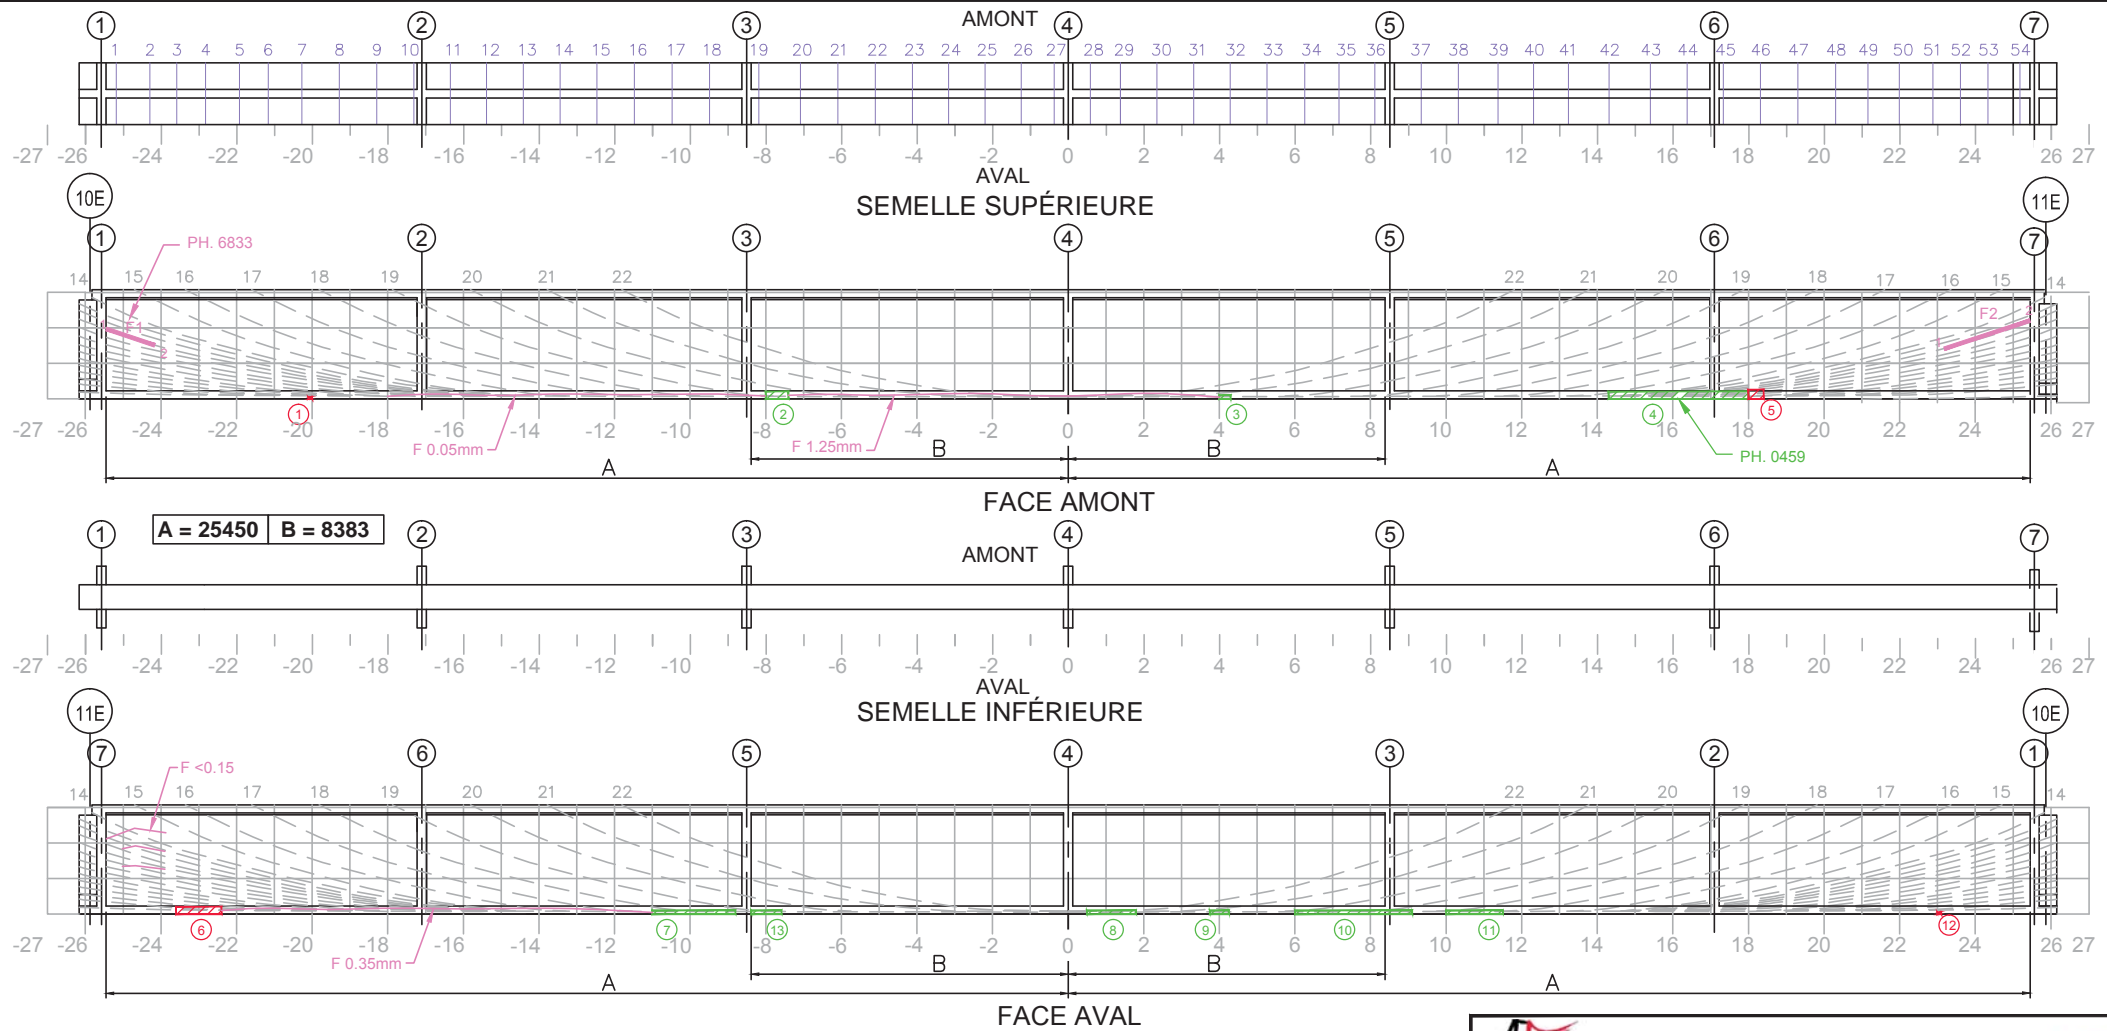
Élément: POUTRE P2

TABLEAU DE FISSURATION							
Fissure	Coordonnées début (1)		Coordonnées fin (2)		Ouverture Max. (mm)	Longueur (m)	# Câble
	X	Y	X	Y			
F1	-25.45	1.85	-24.17	1.42	0.15	1.30	11
F2	23.18	1.32	25.45	2.07	0.05	2.30	12

- Commentaire(s):
- ECL 100x50
  - ECL 600x200
  - DEL 300x100
  - DEL 3700x200
  - ECL 400x250
  - ECL 1200x200
  - DEL 2200x100
  - DEL 1300x100
  - DEL 500x100
  - DEL 3100x100
  - DEL 1500x100
  - ECL 100x50 + AVC
  - DEL 3- 800x100

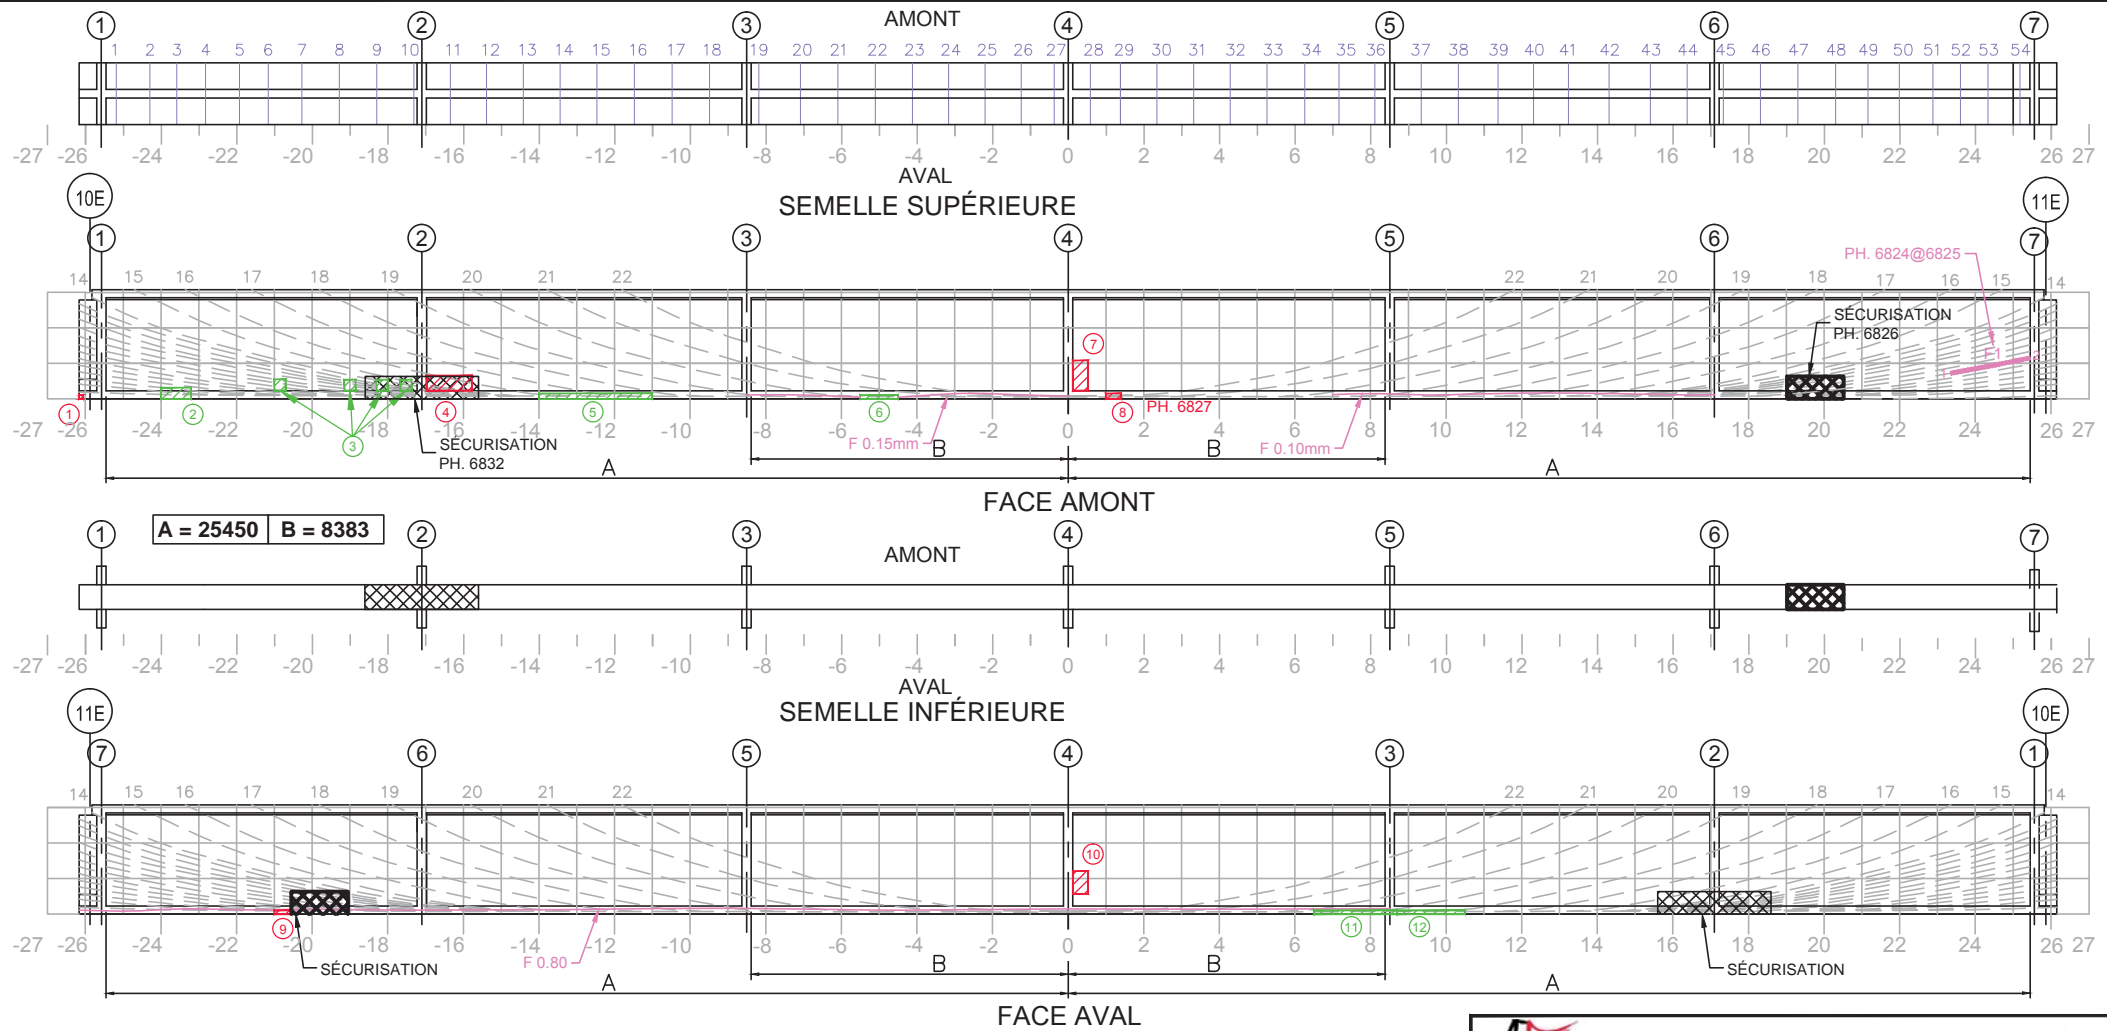
Élément: POUTRE P3

TABLEAU DE FISSURATION							
Fissure	Propriétés de la fissure				Ouverture Max. (mm)	Longueur (m)	# Câble
	Coordonnées début (1)		Coordonnées fin (2)				
	X	Y	X	Y			
F1	25.45	1.60	23.35	2.11	0.10	2.14	7

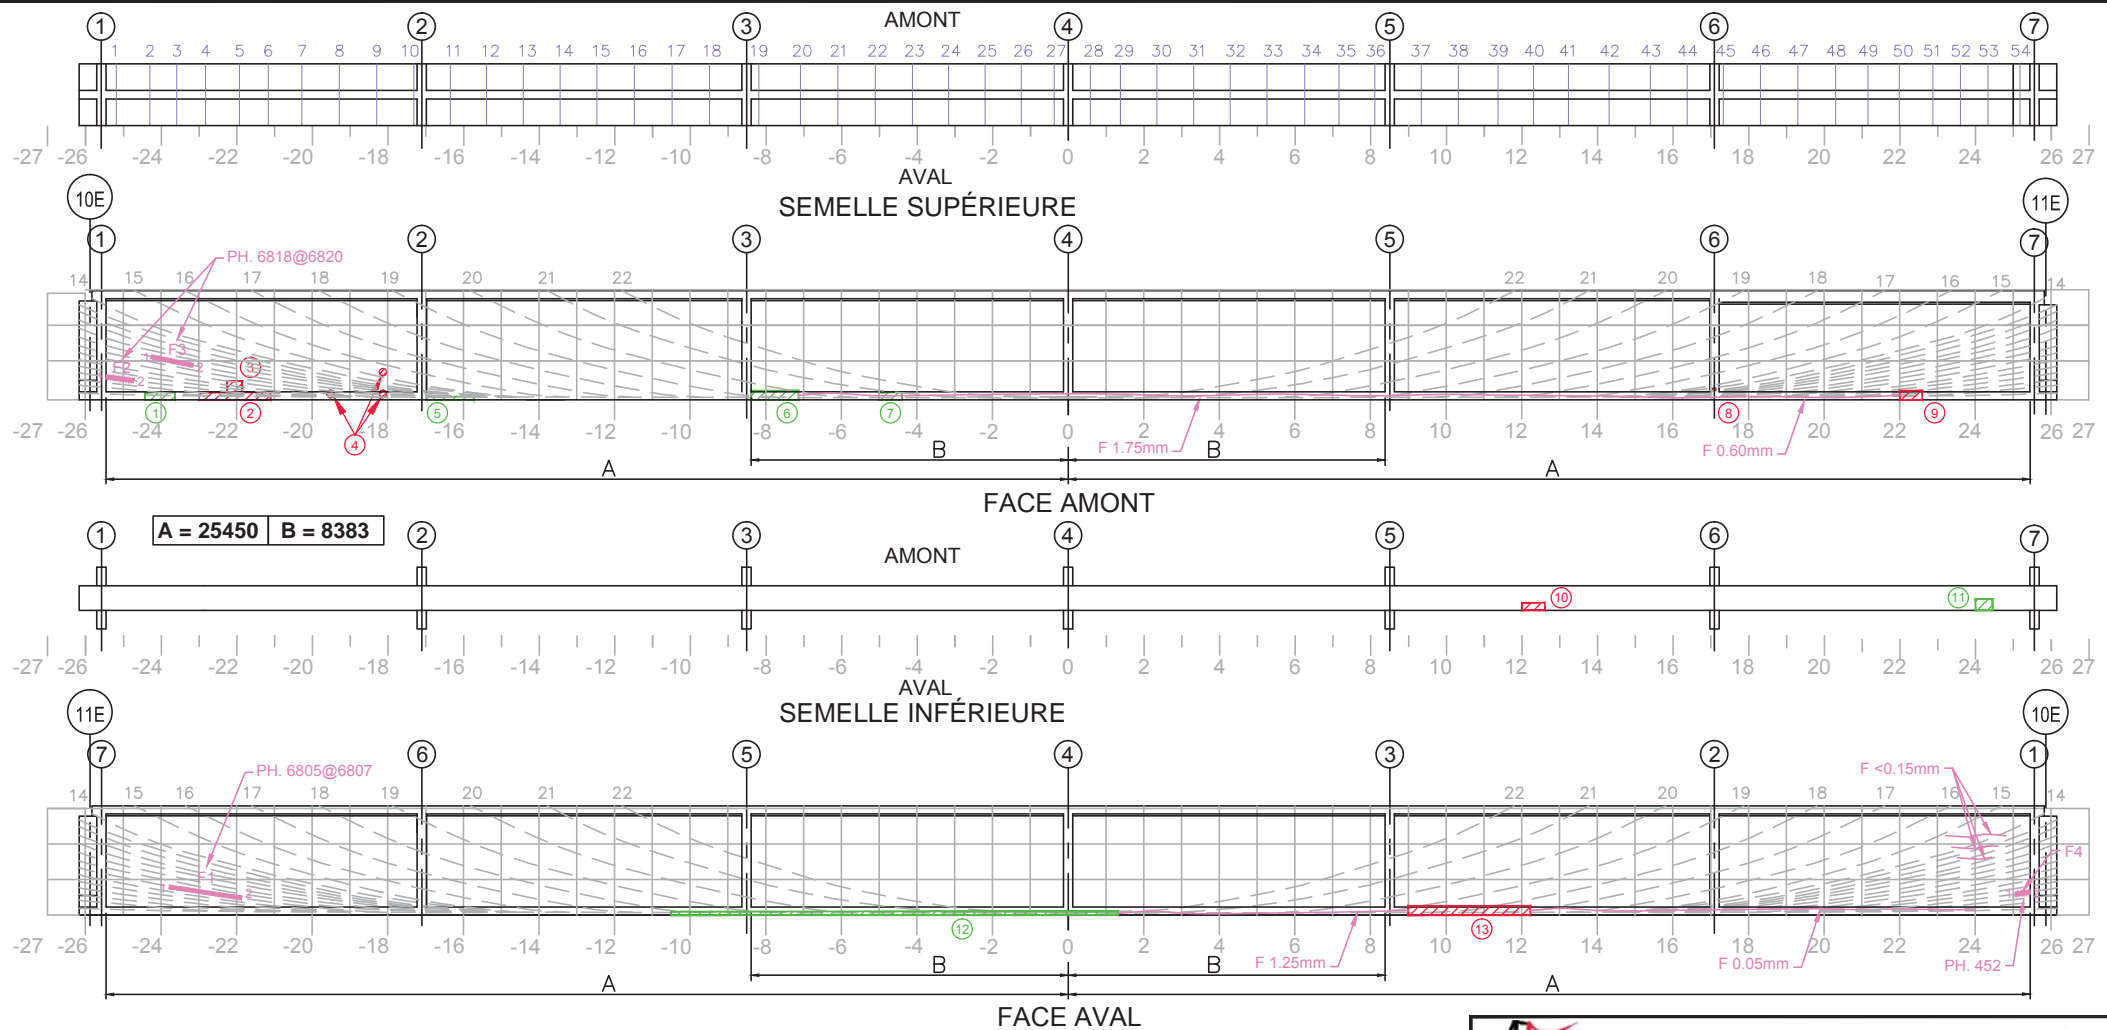
Élément	Total Inspecté	Unité	État du matériau				CEC
			A	B	C	D	
POUTRE P5	415	m <sup>2</sup>	89	10	1	0	4
Inspecté par:	M.A.P./A.F./J.V.		Section: SECTION 7				
Date:	2014-09-22		Localisation: 10E-11E				
			Élément: POUTRE P5

TABLEAU DE FISSURATION							
Fissure	Propriétés de la fissure				Ouverture Max. (mm)	Longueur (m)	# Câble
	Coordonnées début (1)		Coordonnées fin (2)				
	X	Y	X	Y			
F1	-23.85	070	-21.92	0.86	0.05	1.93	FH
F2	-25.45	0.61	-24.72	0.51	<0.05	0.74	4 (*)
F3	-24.26	1.15	-23.15	0.91	<0.05	1.13	9
F4	24.45	0.55	25.05	0.61	0.05	0.40	4 (*)

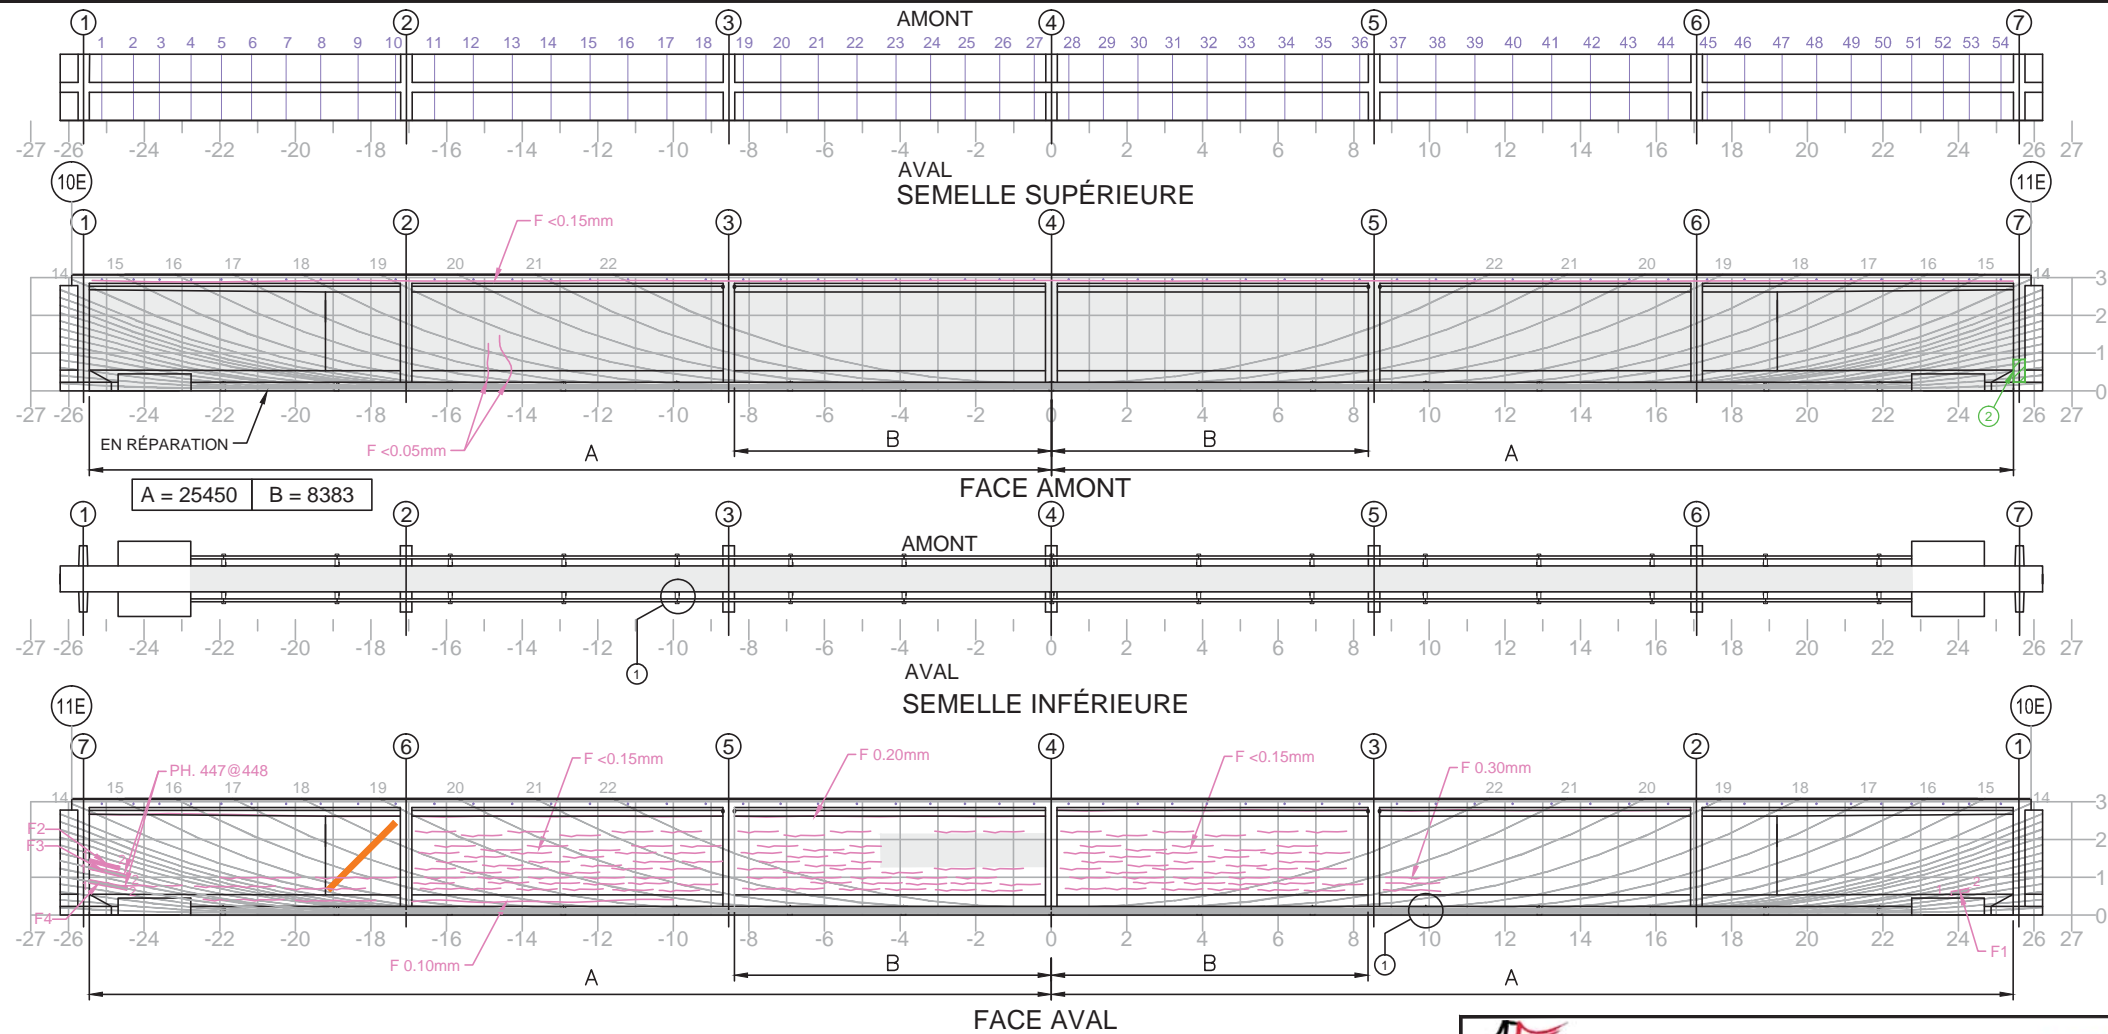
Élément: POUTRE P6

TABLEAU DE FISSURATION							
Fissure	Coordonnées début (1)		Coordonnées fin (2)		Ouverture Max. (mm)	Longueur (m)	# Câble
	X	Y	X	Y			
F1	23.91	0.58	24.27	0.66	0.10	1.08	5
F2	-25.57	1.45	-24.65	1.24	0.10	0.83	8
F3	-25.57	1.26	-24.48	1.03	0.05	1.00	7
F4	-25.57	0.89	-24.45	0.70	0.10	1.02	5

- CEC = 2, PROBABILITÉS DE DÉTÉRIORATION: MINIMUM DE QUATRE (4) CÂBLES AFFECTÉS PAR LA CORROSION POUVANT AFFECTER LA CAPACITÉ À SUPPORTER LES CHARGES DE FAÇON TRÈS IMPORTANTE;

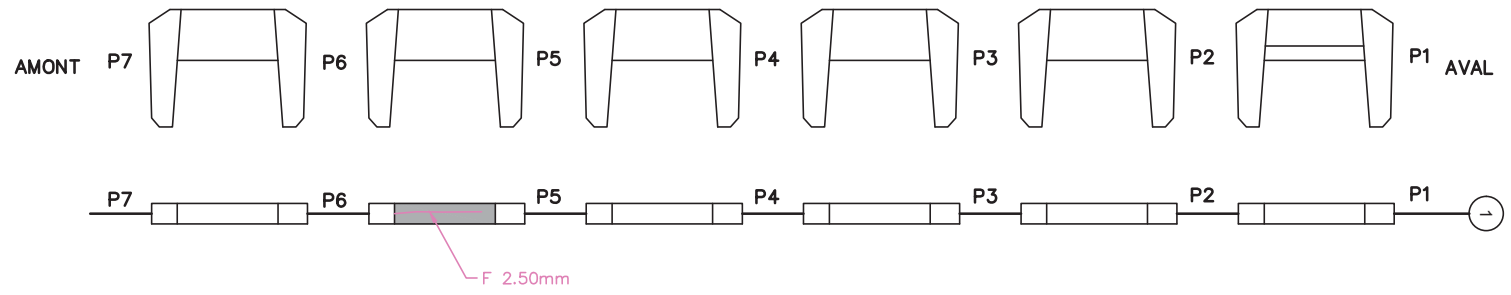
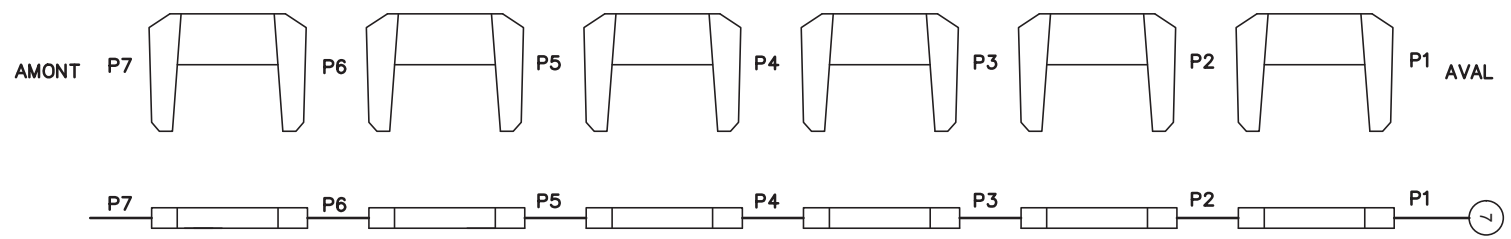
Élément	Total Inspecté	Unité	État du matériau				CEC
			A	B	C	D	
POUTRE P7	415	m <sup>2</sup>	89	15	1	0	2
RENFORT - PTE P7	94	ml	100	0	0	0	4
Inspecté par:	M.A.P./A.F./J.V.		Section: SECTION 7				
Date:	2014-09-22		Localisation: 10E-11E				
			Élément: POUTRE P7

Commentaire(s):  
 1. ECL 150x400  
 \_\_\_\_\_  
 \_\_\_\_\_  
 \_\_\_\_\_  
 \_\_\_\_\_  
 \_\_\_\_\_

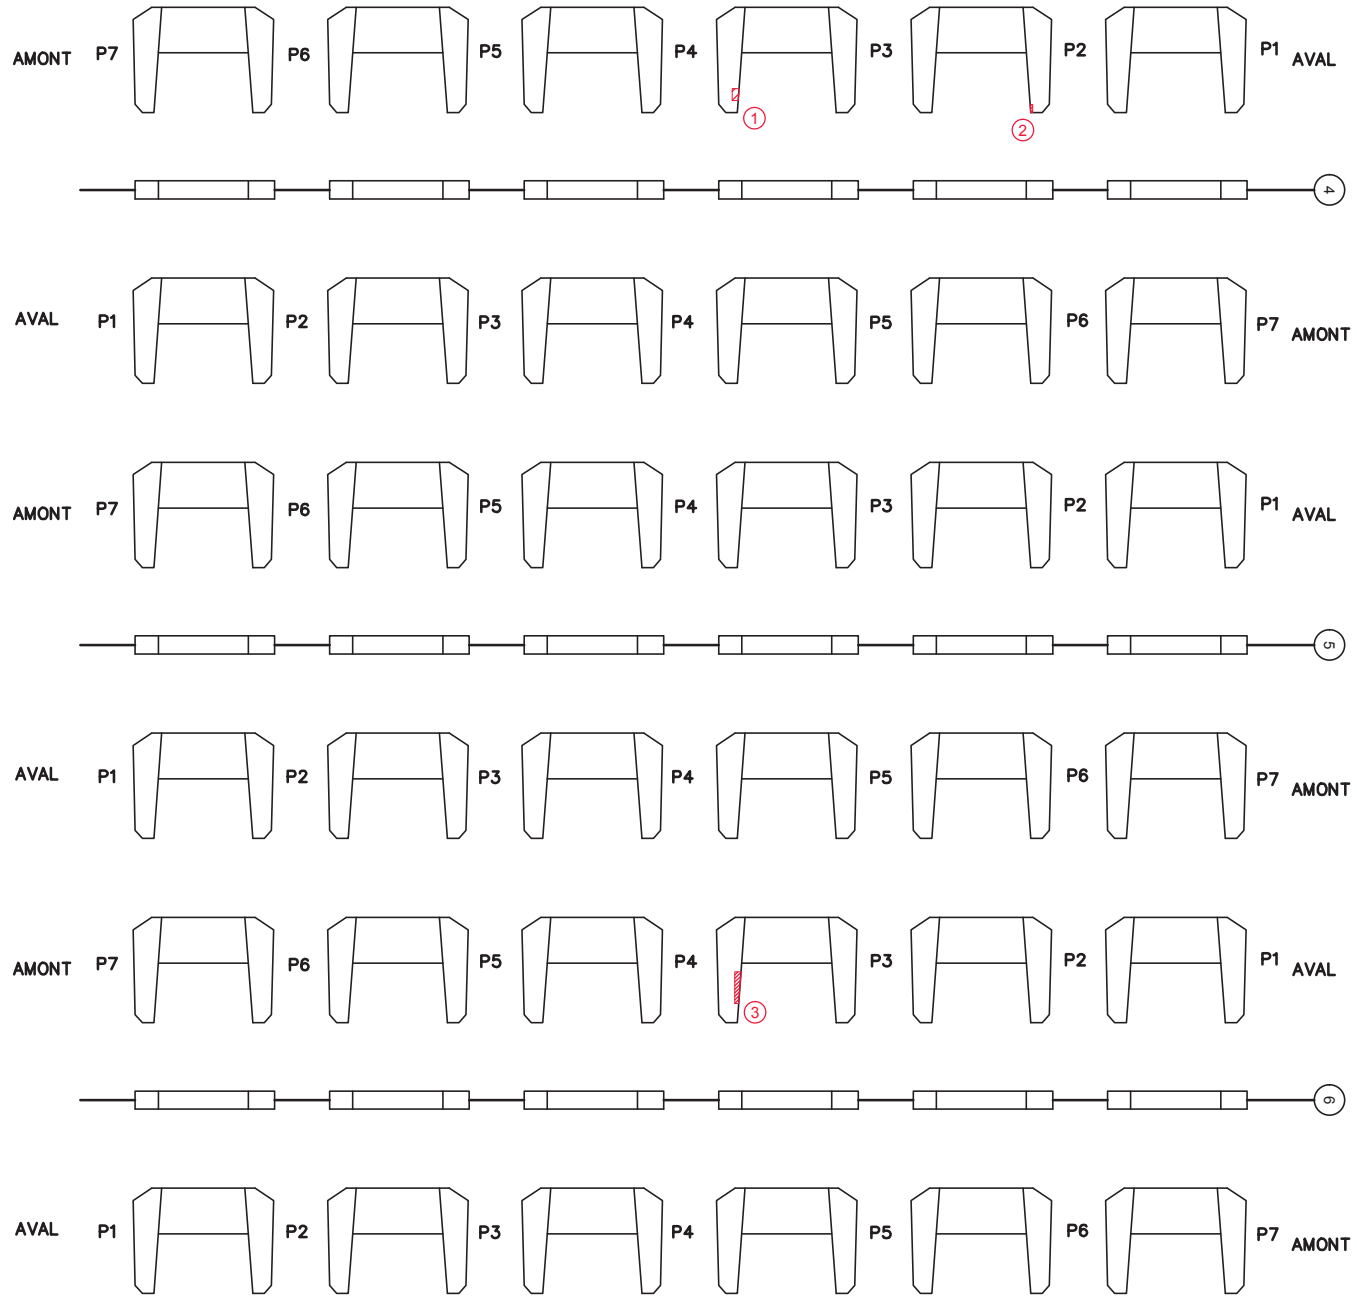
Élément	Total Inspecté	Unité	État du matériau				CEC
			A	B	C	D	
DIAPHRAGME 2	28	m <sup>2</sup>	99	0	1	0	4
DIAPHRAGME 3	28	m <sup>2</sup>	100	0	0	0	4
Inspecté par:	M.A.P./A.F.		Section: SECTION 7				
Date:	2014-09-22		Localisation: 10E-11E				
			Élément: DIAPHRAGMES INT.

Commentaire(s):  
 01. ECL 300x150  
 02. ECL 200x50  
 03. ECL 300x100

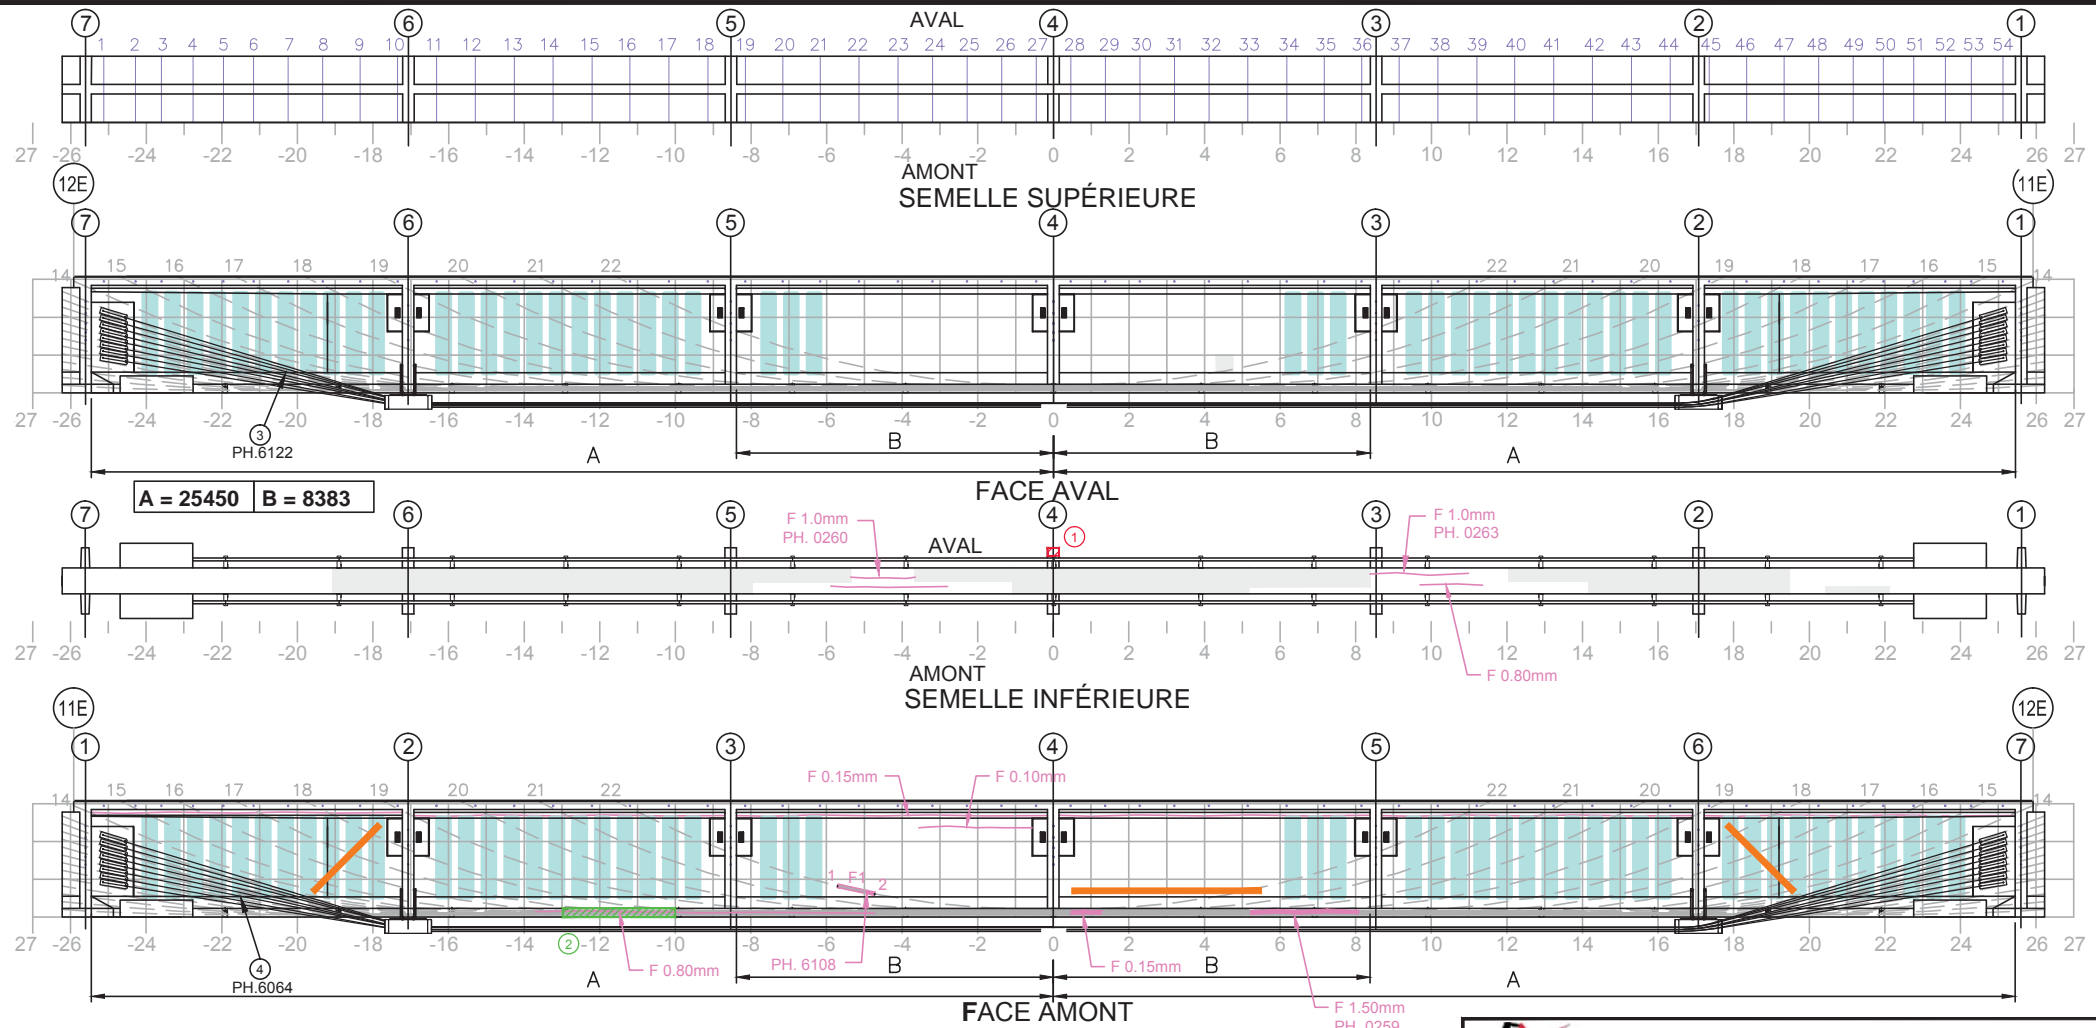
Commentaire(s):  
 1. ECL 200x200  
 2. DEL 3000x200  
 3. PRÉSENCE DE BULLES D'AIR DANS LE PRFC 4X100X100  
 4. PRÉSENCE DE BULLES D'AIR DANS LE PRFC 2X200X200

CÔTÉ EXTÉRIEUR AVAL: FISSURES VERTICALEE <0.80@500 + TRACES D'EFFLORESCENCE PAR ENDROITS

CEC=1, POUTRE BASÉE SUR L'ÉVALUATION DE L'INGÉNIEUR SELON LES PROBABILITÉS DE DÉTÉRIORATION: MINIMUM DE 3 CÂBLES AFFECTÉS PAR LA CORROSION.

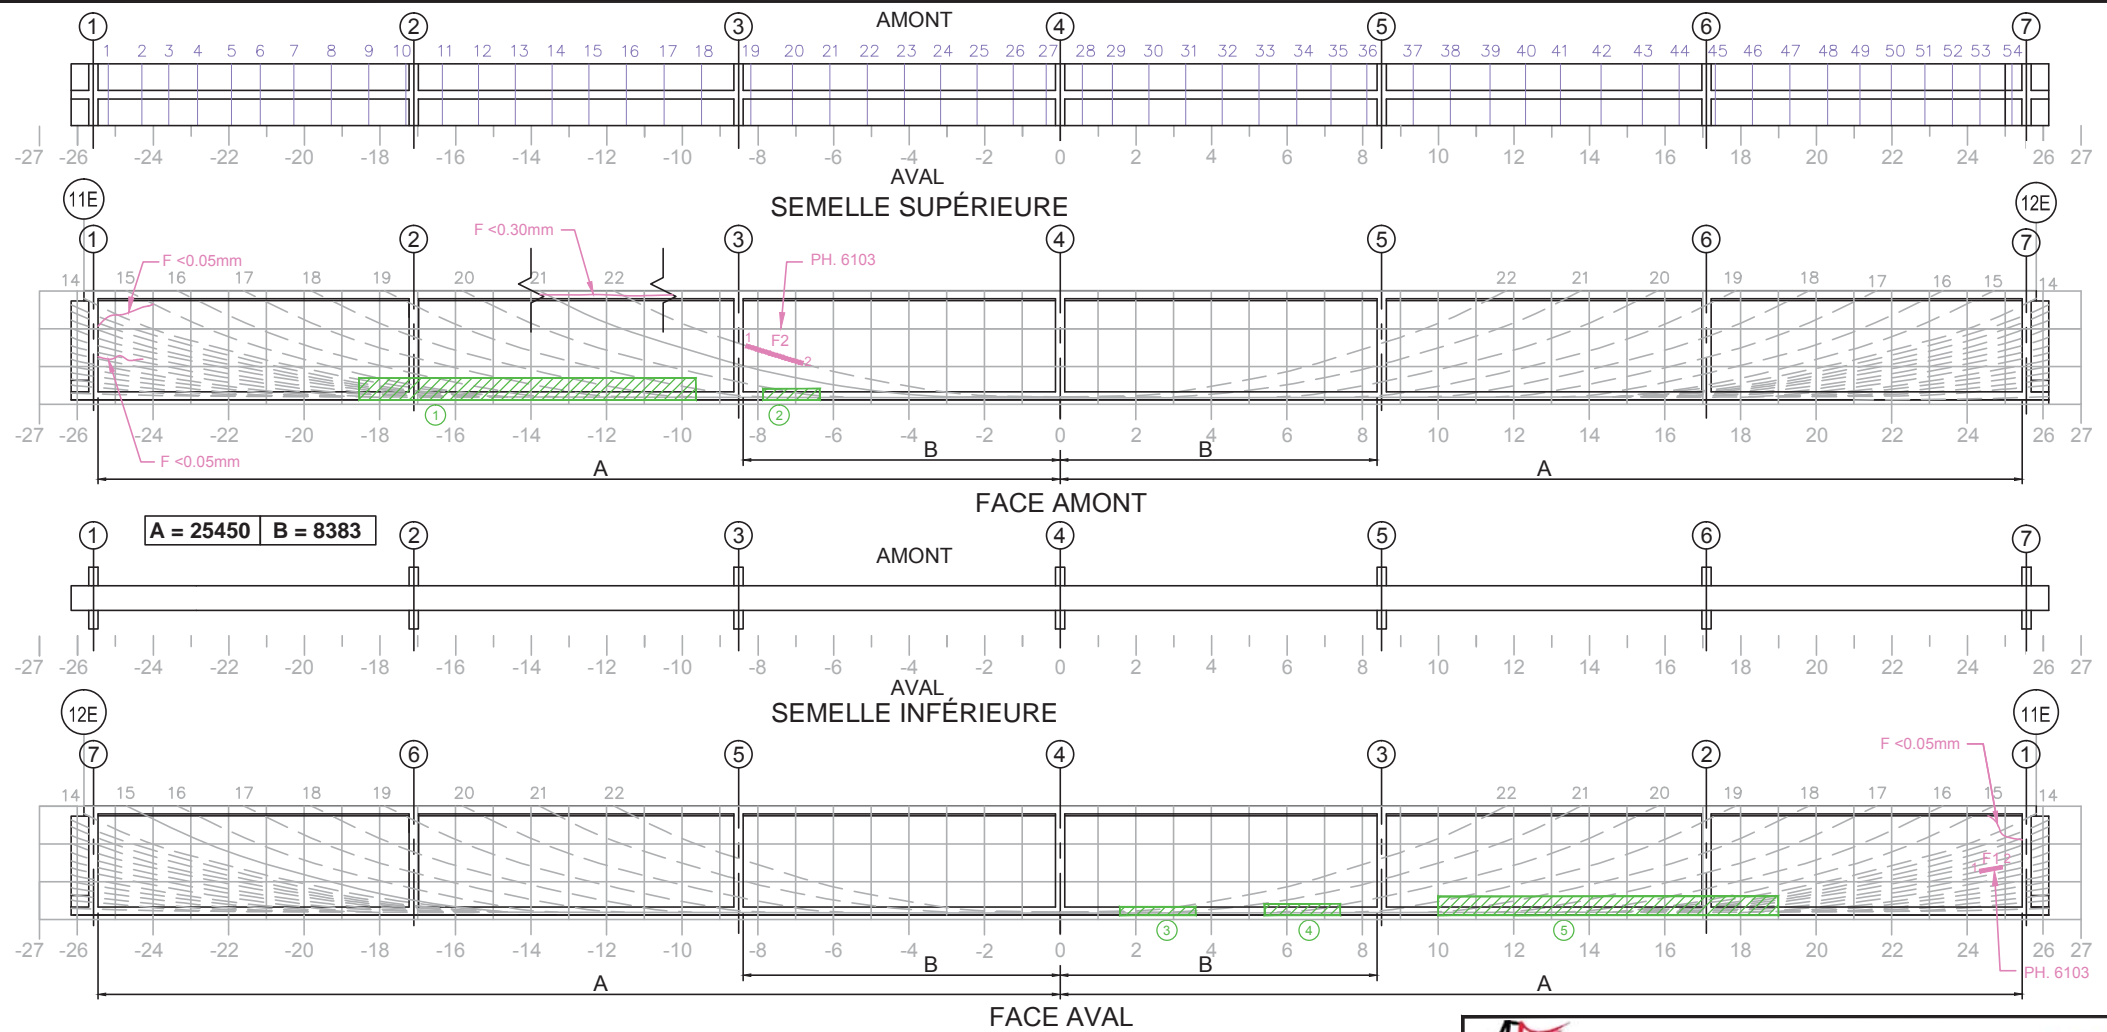
Élément	Total Inspecté	Unité	État du matériau				CEC
			A	B	C	D	
POUTRE P1	415	m <sup>2</sup>	97	2	1	0	3
RENFORT - PTE P1	94	ml	100	0	0	0	4
RENFORT - QP2.1 P1	1	un	100	0	0	0	4
RENFORT - PRFC P1	96	m <sup>2</sup>	99	0	1	0	1

TABLEAU DE FISSURATION							
Fissure	Propriétés de la fissure				Ouverture Max. (mm)	Longueur (m)	# Câble
	Coordonnées début (1)		Coordonnées fin (2)				
	X	Y	X	Y			
F1	24.33	1.16	24.93	1.27	0.05	0.60	9
F2	-8.31	1.64	-6.81	0.78	0.05	1.60	22

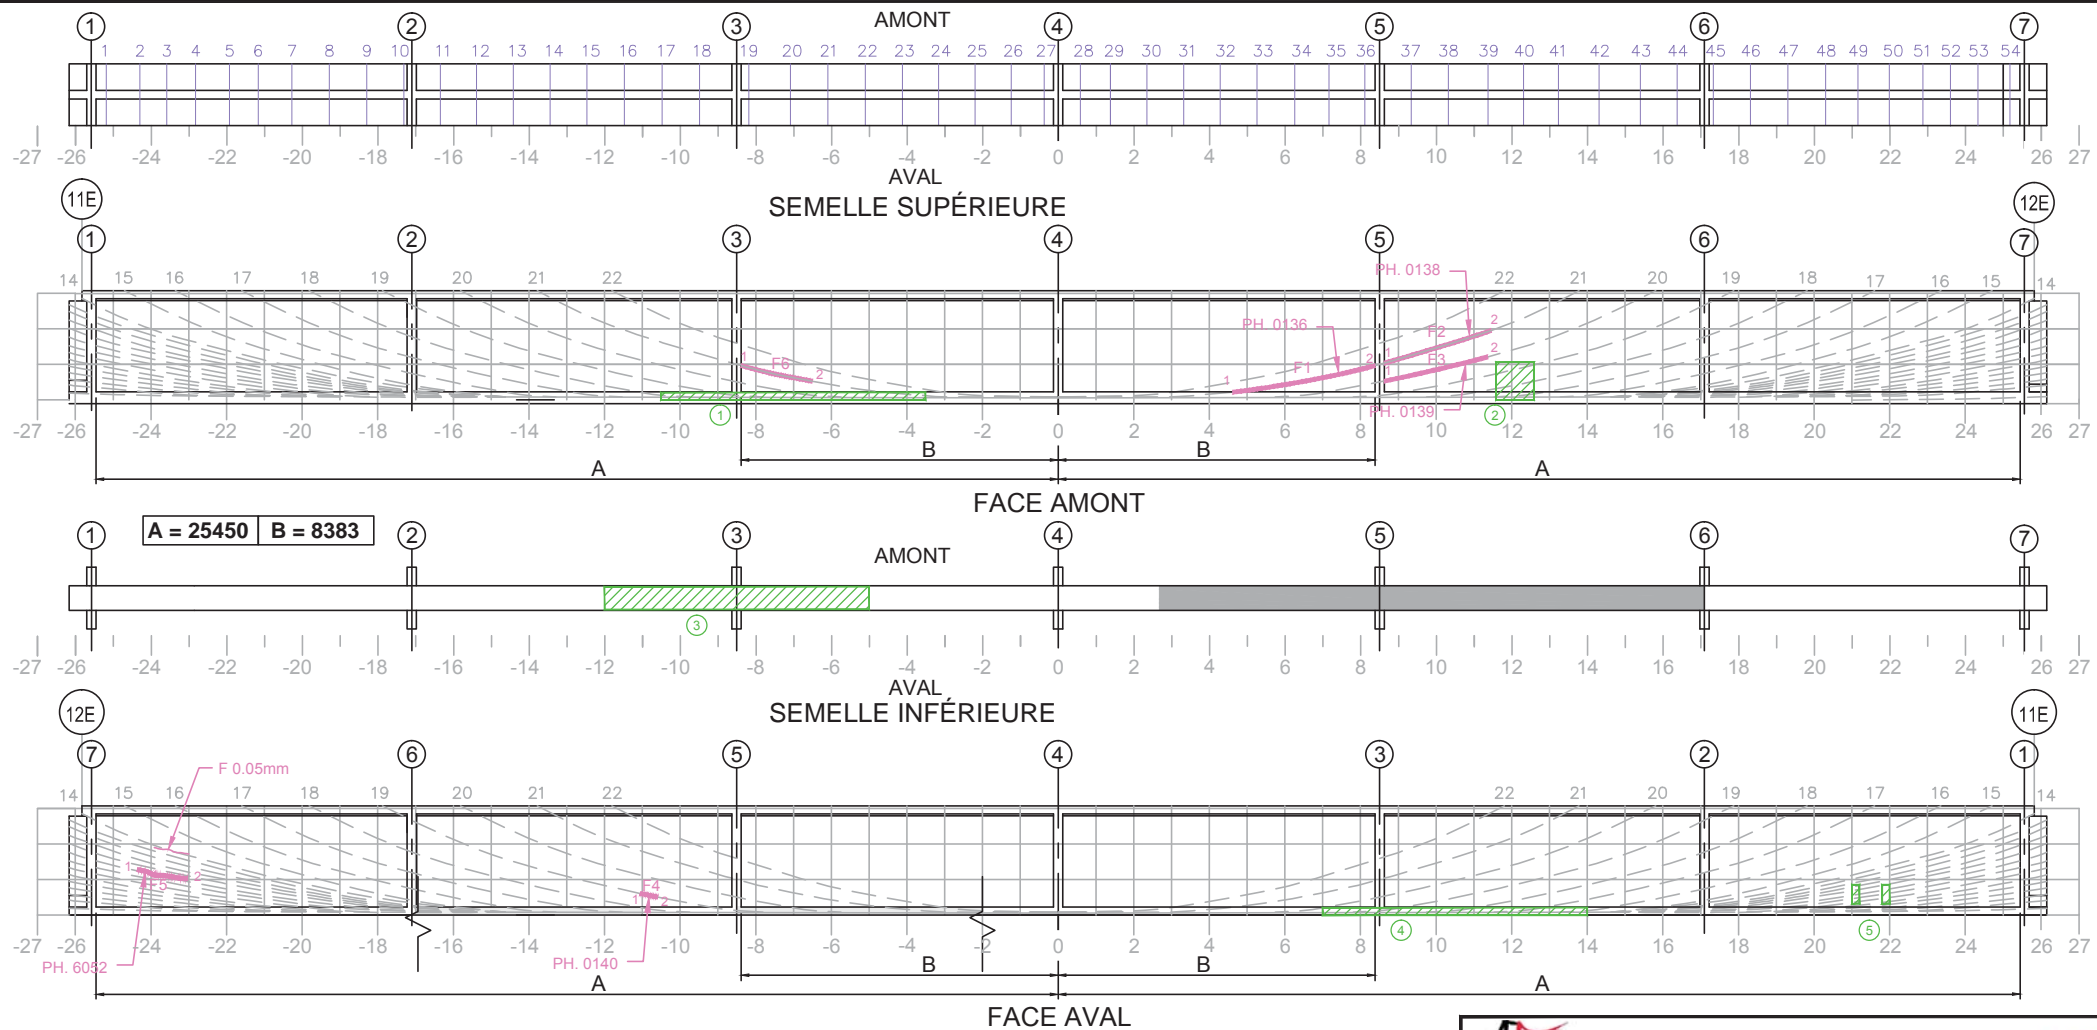
Élément	Total Inspecté	Unité	État du matériau				CEC
			A	B	C	D	
POUTRE P2	415	m <sup>2</sup>	97	1	2	0	4
Inspecté par:	H.B./J.V.		Section: SECTION 7				
Date:	2014-09-10		Localisation: 11E-12E				
			Élément: POUTRE P2

TABLEAU DE FISSURATION							
Fissure	Propriétés de la fissure				Ouverture Max. (mm)	Longueur (m)	# Câble
	Coordonnées début (1)		Coordonnées fin (2)				
	X	Y	X	Y			
F1	4.62	0.33	8.38	1.00	0.20	3.80	21
F2	8.63	1.10	11.45	2.01	0.05	2.94	21
F3	8.63	0.59	11.36	0.98	0.05	2.80	20
F4	-11.06	0.59	-10.60	0.54	0.05	0.46	18
F5	-24.59	1.03	-24.10	0.97	0.05	4.24	9
F6	-8.38	0.96	-6.51	0.54	0.05	1.92	21

-CEC = 2, QUATRE (4) CÂBLES AFFECTÉS PAR LA CORROSION POUVANT AFFECTER SA CAPACITÉ À SUPPORTER LES CHARGES DE FAÇON IMPORTANTE;
