# Pont Champlain Inspections générales et détaillées des sections 5 et 7 (2014)

## Volume 2

N/Réf. : P-0006797 | M03474

Volume 2 – Chapitre 3 : Fiches d'inspections détaillées

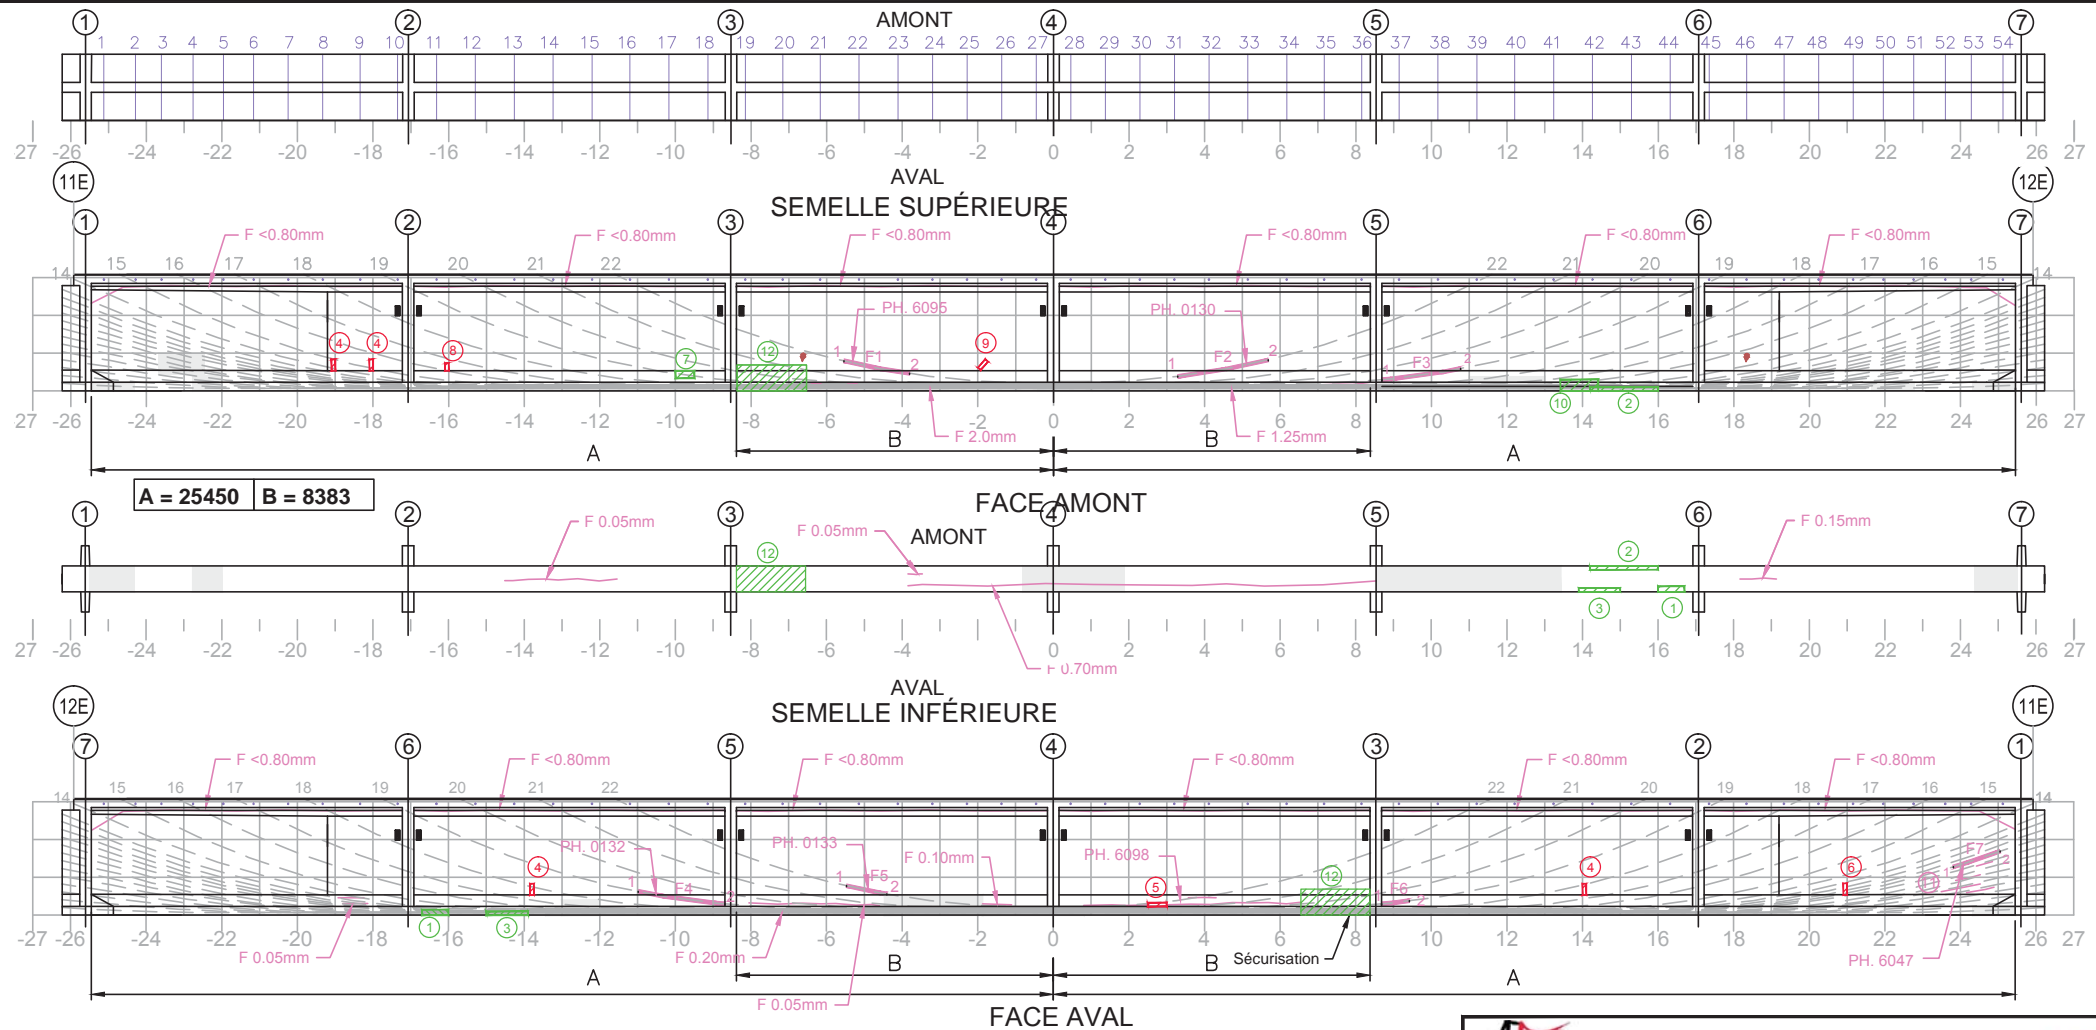
Inspection des sections 5 et 7 du pont Champlain 2014							No. Contrat: 62057	
Élément	Total Inspecté	Unité	État du matériau				CEC	
			A	B	C	D		
POUTRE P3	415	m <sup>2</sup>	99	1	0	0	2	
Inspecté par: H.B./J.V.			Section: SECTION 7					
Date: 2014-09-10			Localisation: 11E-12E					
			Élément: POUTRE P3

TABLEAU DE FISSURATION						
Fissure	Propriétés de la fissure					
	Coordonnées début (1)		Coordonnées fin (2)		Ouverture Max. (mm)	Longueur (m)
	X	Y	X	Y		
F1	-5.54	0.75	-3.80	0.49	0.05	1.76
F2	3.29	0.43	5.68	0.80	0.05	2.42
F3	8.69	0.49	10.78	0.77	0.10	2.18
F4	-10.99	0.66	-8.69	0.45	0.05	2.31
F5	-5.47	0.76	-4.40	0.57	0.05	1.09
F6	8.69	0.30	9.42	0.44	0.05	0.74
F7	23.81	1.33	25.05	1.65	0.05	1.28

- DEL 700x300 au coin
  - DEL 1800x200 au coin
  - DEL 1100x200 au coin
  - AVC 100x300
  - ECL + TVC 500x100 PHOTO 6098
  - ECL + AVC 300x100
  - DEL 500x200
  - AVC 200x100
  - AVC 100x300
  - DEL 1000x300 + 2 GAINES VISIBLES, PHOTO 0131
  - NOMBREUSES FISS <0,8 LE LONG DES CÂBLES, EN AFFECTANT AU MOINS
  - DEL 1500x600 (GRILLAGE)
  - 4 CÂBLES ENTRE LES #4 À #9
- CEC = 1, MINIMUM DE CINQ (5) CÂBLES AFFECTÉS PAR LA CORROSION POUVANT AFFECTER SA CAPACITÉ À SUPPORTER LES CHARGES DE FAÇON TRÈS IMPORTANTE;

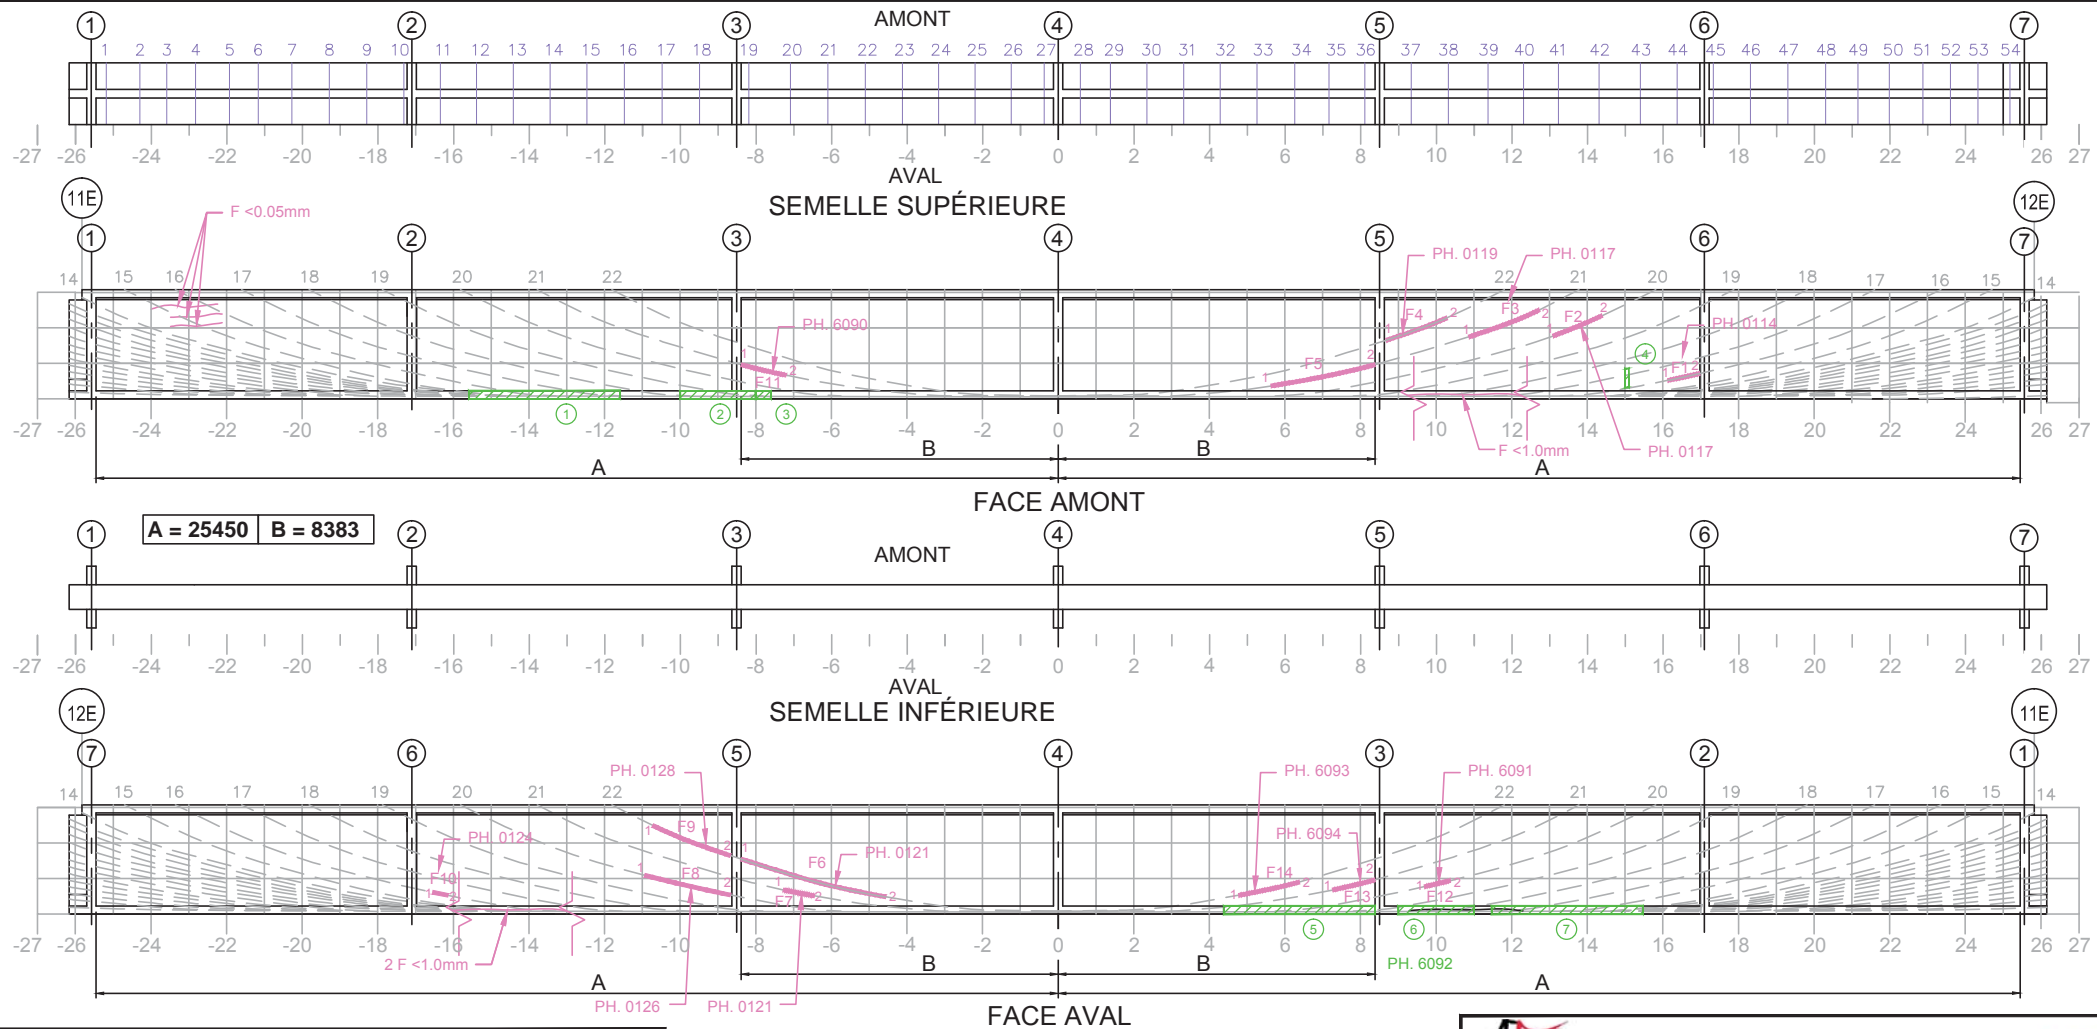
Élément	Total Inspecté	Unité	État du matériau				CEC
			A	B	C	D	
POUTRE P4	415	m <sup>2</sup>	93	5	2	0	1

TABLEAU DE FISSURATION							
Fissure	Coordonnées début (1)		Propriétés de la fissure		Longueur (m)	# Câble	
	X	Y	Coordonnées fin (2)				
			X	Y			
F1	16.13	0.55	16.97	0.73	0.05	0.80	15
F2	13.09	1.94	14.39	2.35	0.05	1.40	20
F3	10.87	1.85	12.73	2.62	0.05	2.00	21
F4	8.681	1.74	10.29	2.46	0.10	1.70	22
F5	5.64	0.46	8.38	0.96	0.05	2.80	20
F6	-8.38	1.64	-4.59	0.56	0.05	3.95	21
F7	-7.27	0.70	-4.59	0.56	0.05	0.84	20
F8	-10.94	1.01	-8.68	0.57	0.05	2.32	19
F9	10.73	2.59	-8.68	1.78	0.05	2.20	22
F10	-16.55	0.70	-16.14	0.62	0.05	0.40	15
F11	-8.38	0.99	-7.195	0.73	0.05	1.22	21
F12	9.70	0.85	10.375	0.96	0.05	0.70	20
F13	7.26	0.73	8.383	1.00	0.05	1.11	21
F14	4.78	0.62	6.38	0.97	0.05	1.63	22

- DEL 4000x200 (Grillage)
  - DEL 2000x200 (Grillage)
  - DEL 4000x200 (Grillage)
  - ECL 100x500 + ACV
  - DEL 4000x200 (Grillage)
  - DEL 2000x200 (Grillage) + 3 gaines visibles corrodées
  - DEL 4000x200 (Grillage)
- CEC = 1, PROBABILITÉS DE DÉTÉRIORATION : MINIMUM DE CINQ (5) CÂBLES AFFECTÉS PAR LA CORROSION POUVANT AFFECTER SA CAPACITÉ À SUPPORTER LES CHARGES DE FAÇON TRÈS IMPORTANTE:

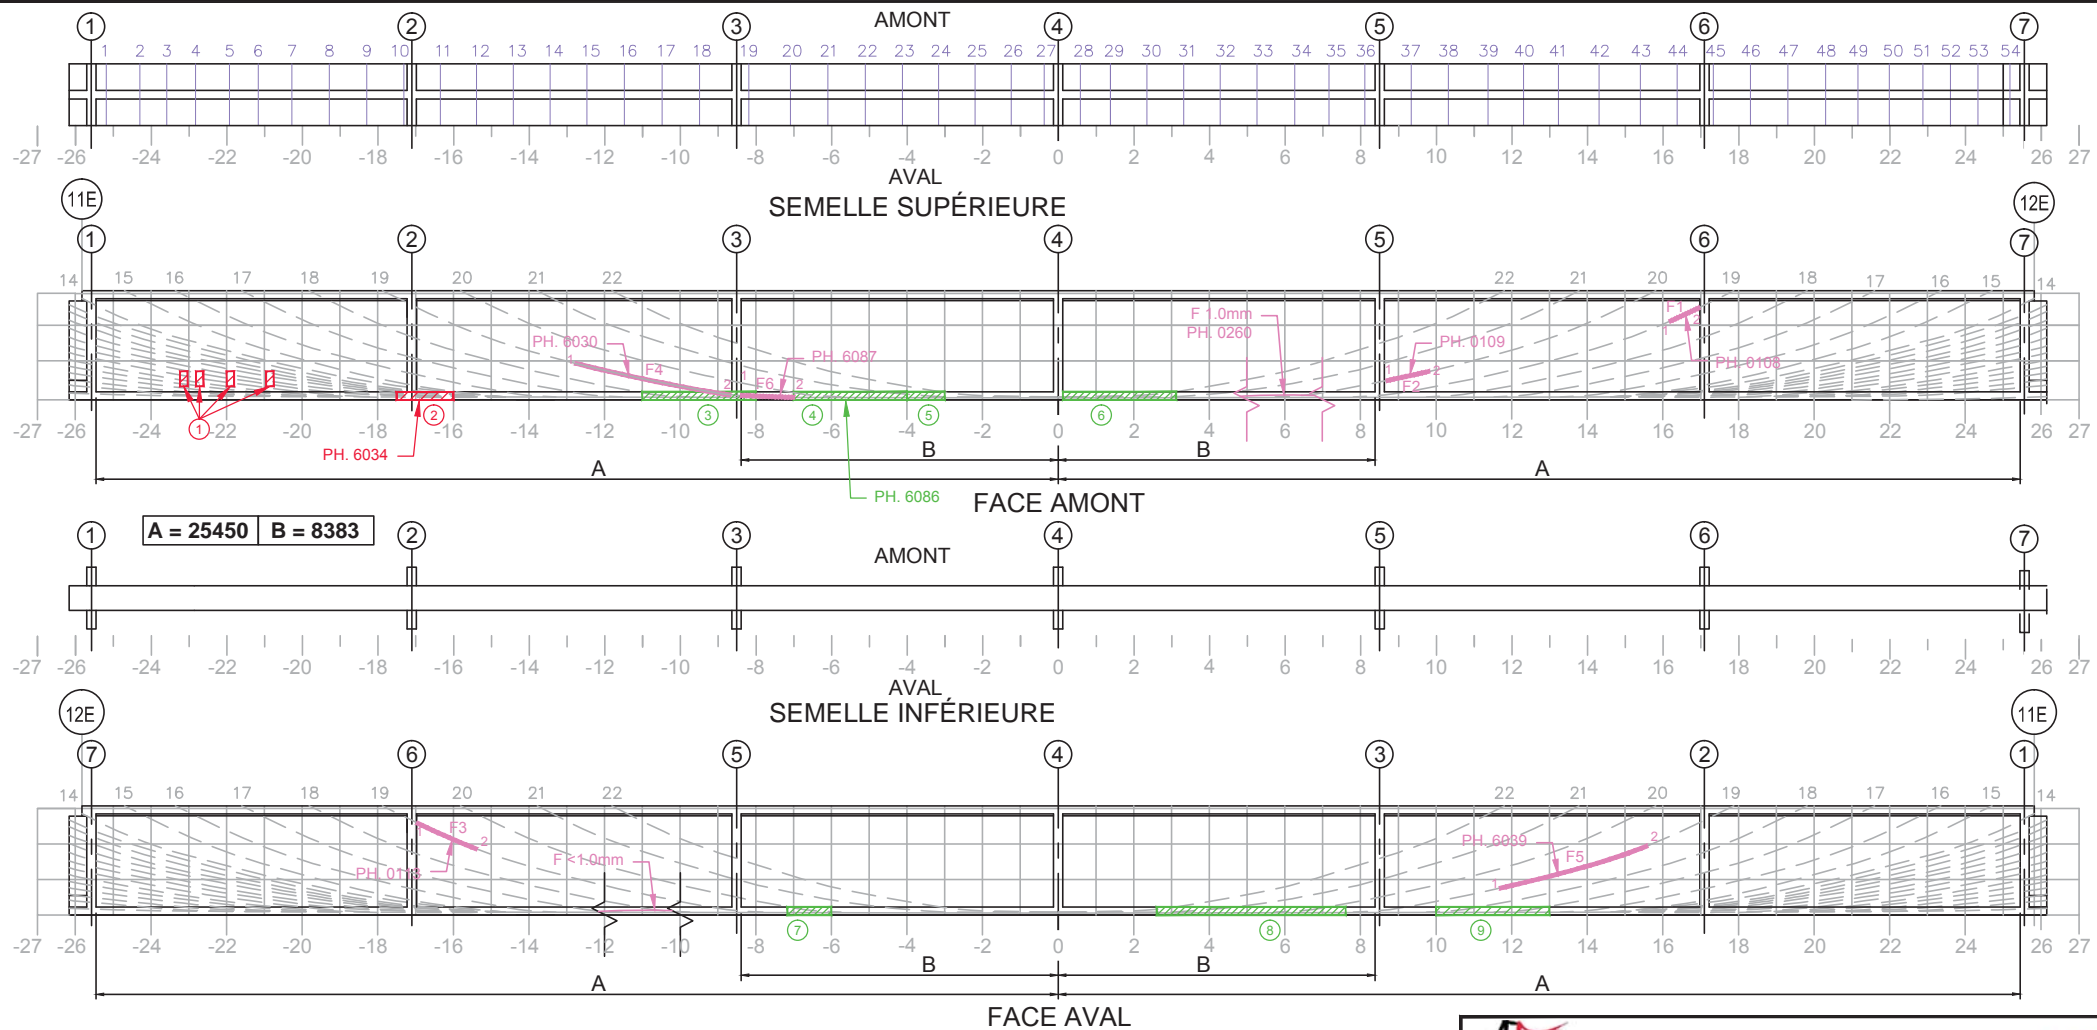
Inspection des sections 5 et 7 du pont Champlain 2014				No. Contrat: 62057			
Élément	Total Inspecté	Unité	État du matériau				CEC
			A	B	C	D	
POUTRE P5	415	m <sup>2</sup>	95	2	3	0	1
Inspecté par: H.B./J.V.			Section: SECTION 7				
Date: 2014-09-10			Localisation: 11E-12E				
			Élément: POUTRE P5

TABLEAU DE FISSURATION							
Fissure	Propriétés de la fissure				Ouverture Max. (mm)	Longueur (m)	# Câble
	Coordonnées début (1)		Coordonnées fin (2)				
	X	Y	X	Y			
F1	16.17	2.34	16.97	2.62	0.10	0.88	19
F2	8.68	0.56	9.83	0.78	0.05	1.19	20
F3	-16.97	2.62	15.37	1.95	0.05	1.75	19
F4	-12.78	1.05	-8.66	0.36	0.80	4.21	19 (.)
F5	11.68	0.83	15.59	2.08	0.05	4.01	19
F6	-8.38	0.36	-6.97	0.26	0.35	1.44	20 (.)

(.) CONTINUE DANS LE RAIDISSEUR

- 4 x ECL 200x500 + AVC
- ECL 1500x200 + 2 GAINES VISIBLES CORRODÉES
- DEL 3000x200
- DEL 4000x200 + 2 GAINES VISIBLES CORRODÉES
- DEL 1000x200
- DEL 3000x200 + ACV
- ECL 1000x200 + ACV + GAINES VISIBLES
- DEL 5000x200 (GRILLAGE)
9. DEL 3000x200 (GRILLAGE)

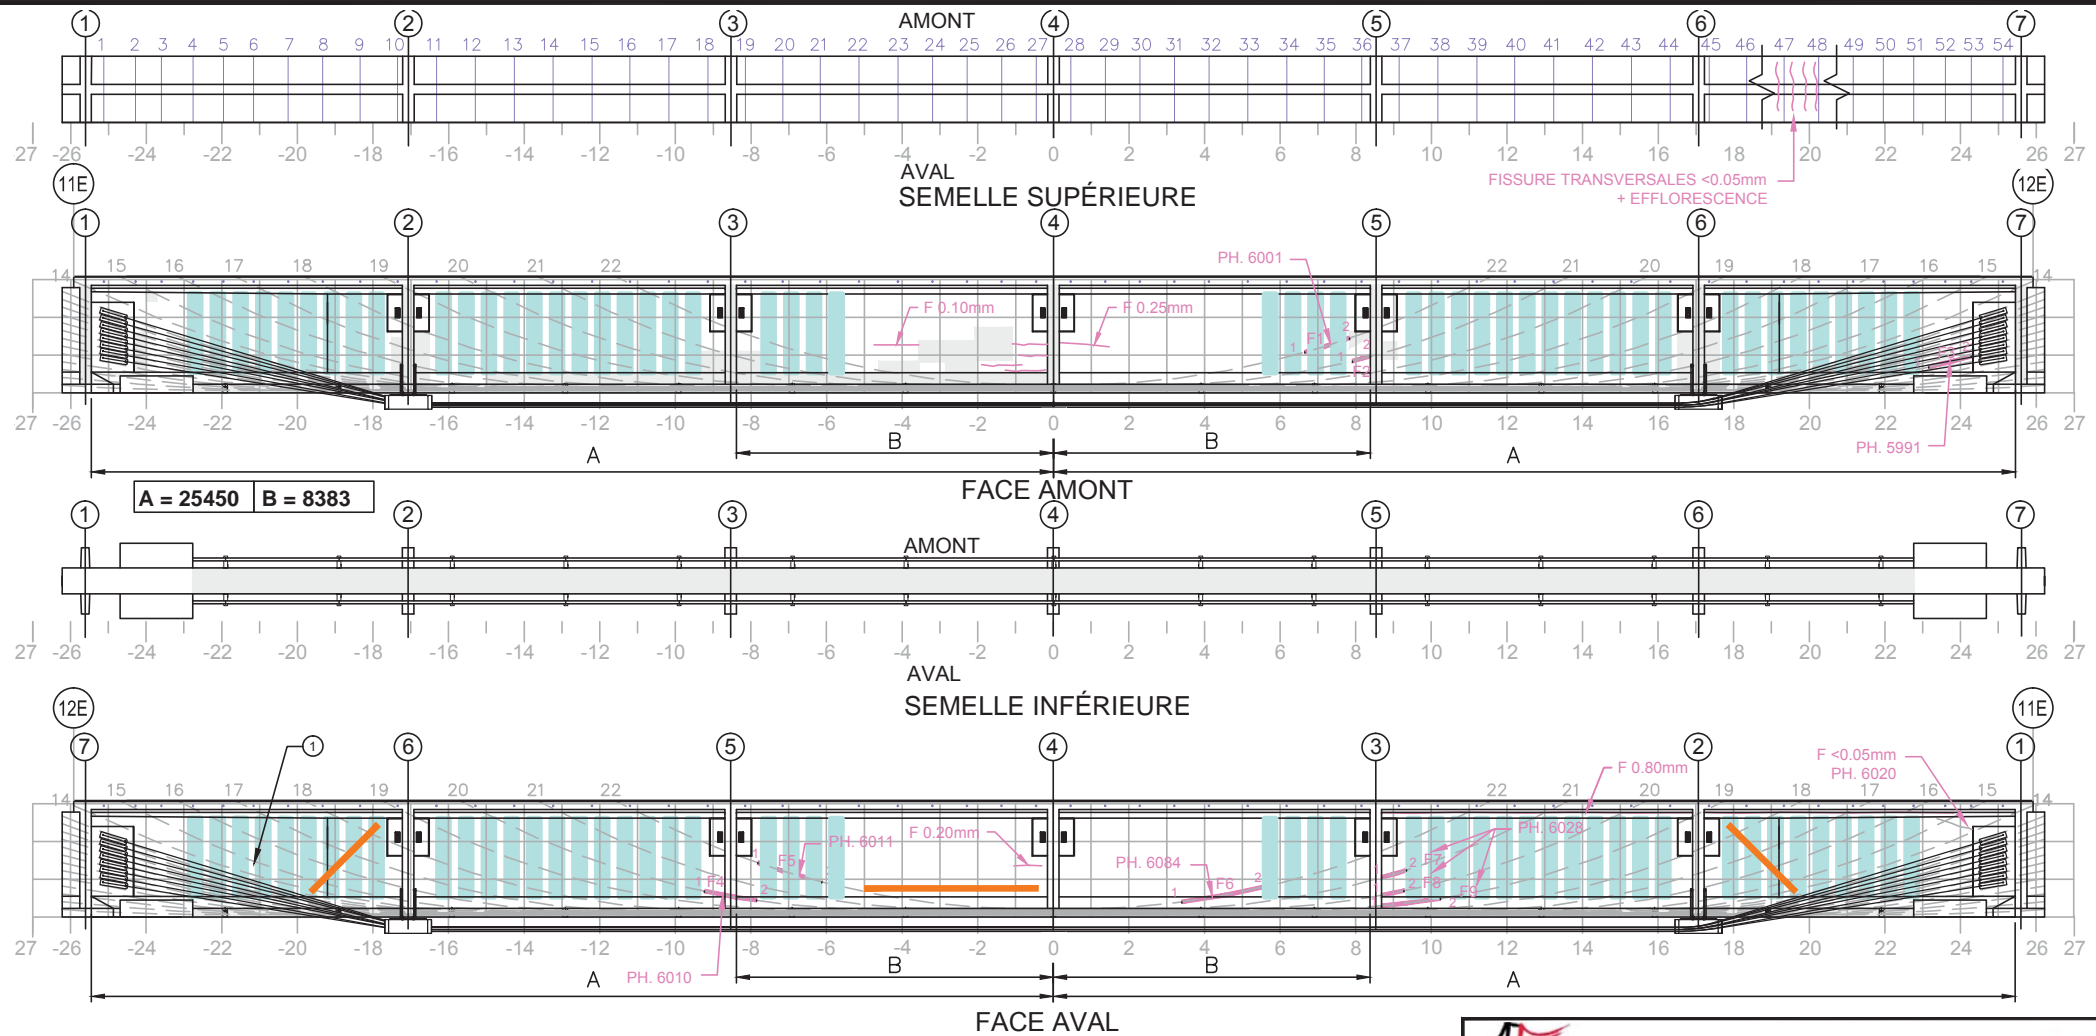
Élément	Total Inspecté	Unité	État du matériau				CEC
			A	B	C	D	
POUTRE P6	415	m <sup>2</sup>	96	2	2	0	4
Inspecté par:	H.B. / J.V.		Section: SECTION 7				
Date:	2014-09-10		Localisation: 11E-12E				
			Élément: POUTRE P6

TABLEAU DE FISSURATION							
Fissure	Propriétés de la fissure				Ouverture Max. (mm)	Longueur (m)	# Câble
	Coordonnées début (1)		Coordonnées fin (2)				
	X	Y	X	Y			
F1	6.65	1.08	7.83	1.45	0.15	1.24	22
F2	7.91	0.84	8.38	0.97	0.05	0.49	21
F3	23.15	0.69	24.28	0.97	0.05	1.16	7
F4	-9.23	0.69	-7.85	0.45	0.20	1.40	20
F5	-7.81	1.44	-6.12	0.93	0.20	1.76	22
F6	3.43	0.41	5.62	0.81	0.20	2.26	22
F7	8.69	1.05	9.35	1.25	0.10	0.69	21
F8	8.69	0.59	9.28	0.70	0.10	0.60	20
F9	8.79	0.40	10.18	0.40	0.25	1.39	19

CÔTÉ EXTÉRIEUR AVAL: FISSURES VERTICALEE <0.80@500 + TRACES D'EFFLORESCENCE PAR ENDOITS

- CEC = 1, MINIMUM DE CINQ (5) CÂBLES AFFECTÉS PAR LA CORROSION POUVANT

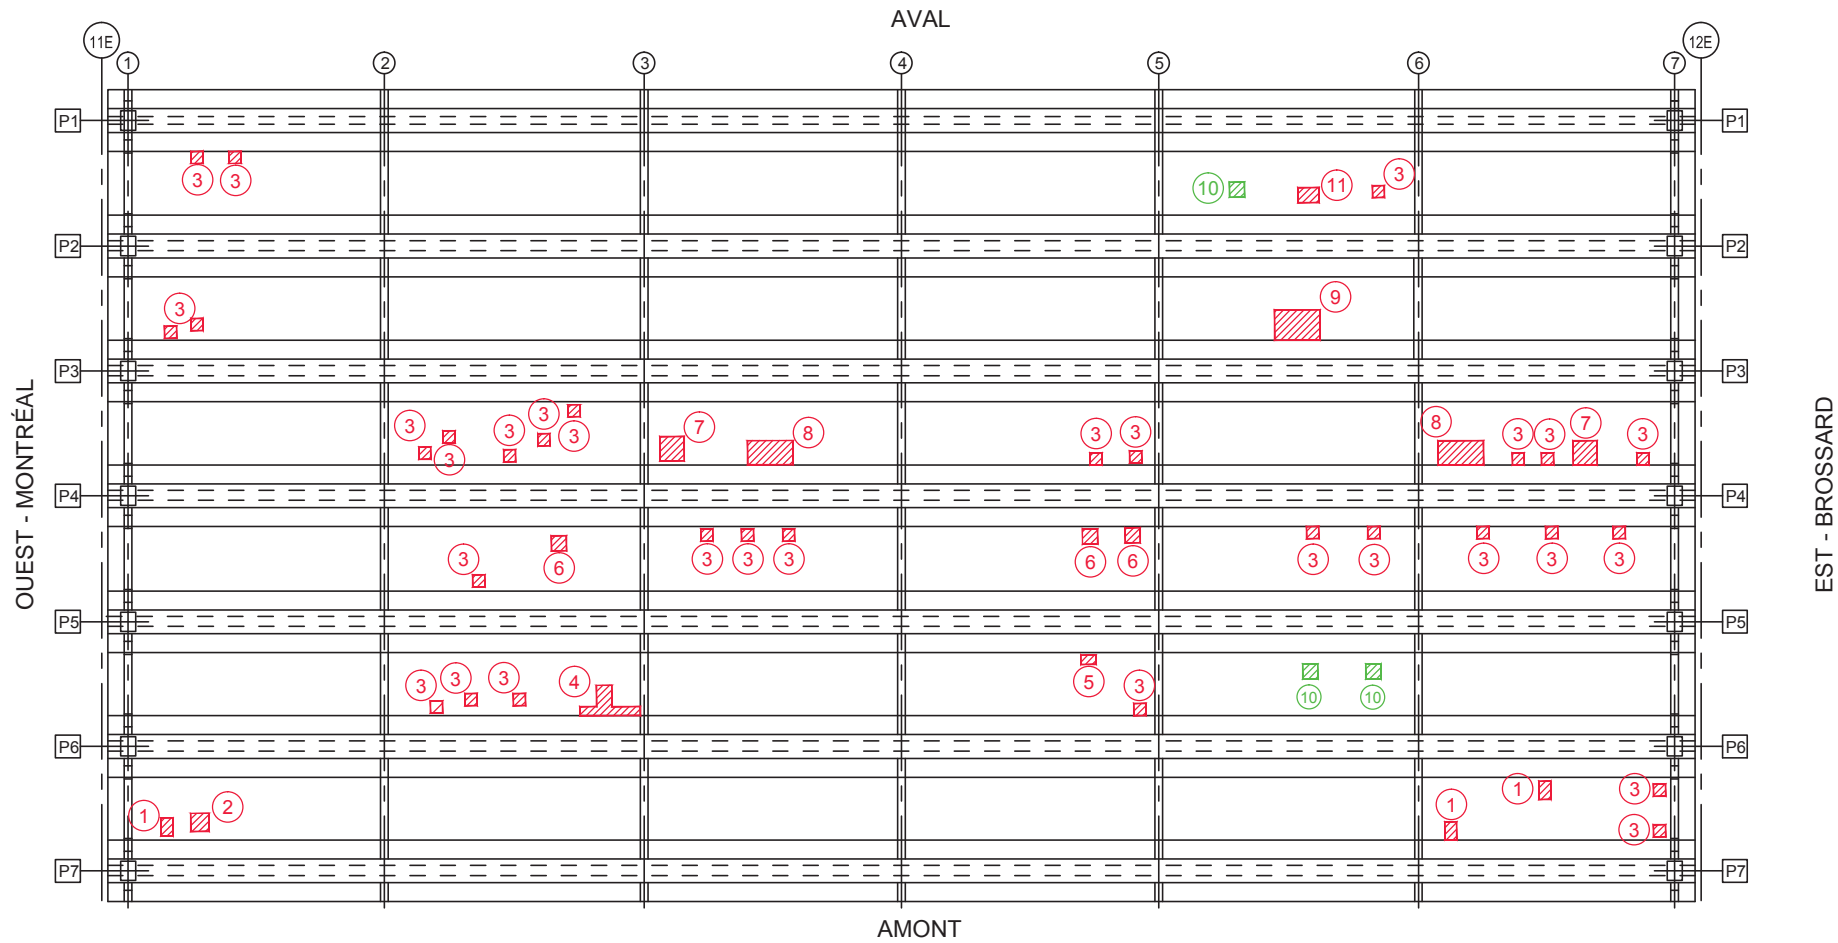
<b>DESSAU   CIMA+</b>					
Inspection des sections 5 et 7 du pont Champlain 2014					No. Contrat: 62057		
Élément	Total Inspecté	Unité	État du matériau				CEC
			A	B	C	D	
DIAPHRAGME 4	28	m <sup>2</sup>	50	50	0	0	4
DIAPHRAGME 5	28	m <sup>2</sup>	50	50	0	0	4
DIAPHRAGME 6	28	m <sup>2</sup>	50	50	0	0	4
Renfort - PTEDIap Diapragme 4	24	ml	100	100	0	0	4
Renfort - PTEDIap Diapragme 5	24	ml	100	100	0	0	4
Renfort - PTEDIap Diapragme 6	24	ml	100	100	0	0	4
Inspecté par:		H.B./J.V.		Section: SECTION 7			
Date:		2014-09-10		Localisation: 11E-12E			
				Élément: DIAPHRAGMES INT. 2/2

1. ECL + AVC 400x6000	9. DEL + ECL + AVC 1000x1500
2. ECL + AVC 600x6000	10. DEL 500x1500
3. ECL + AVC 400x4000	11. ECL + AVC 500x700
4. ECL + AVC 2000x4000	
5. ECL + AVC 300x5000	CÔTÉ EXTÉRIEURS: DÉFAUTS ET REMARQUES SUR LES
6. ECL + AVC 500x5000	FICHES P1 EDT P7.
7. ECL + AVC 800x8000	
8. ECL + AVC 800x15000

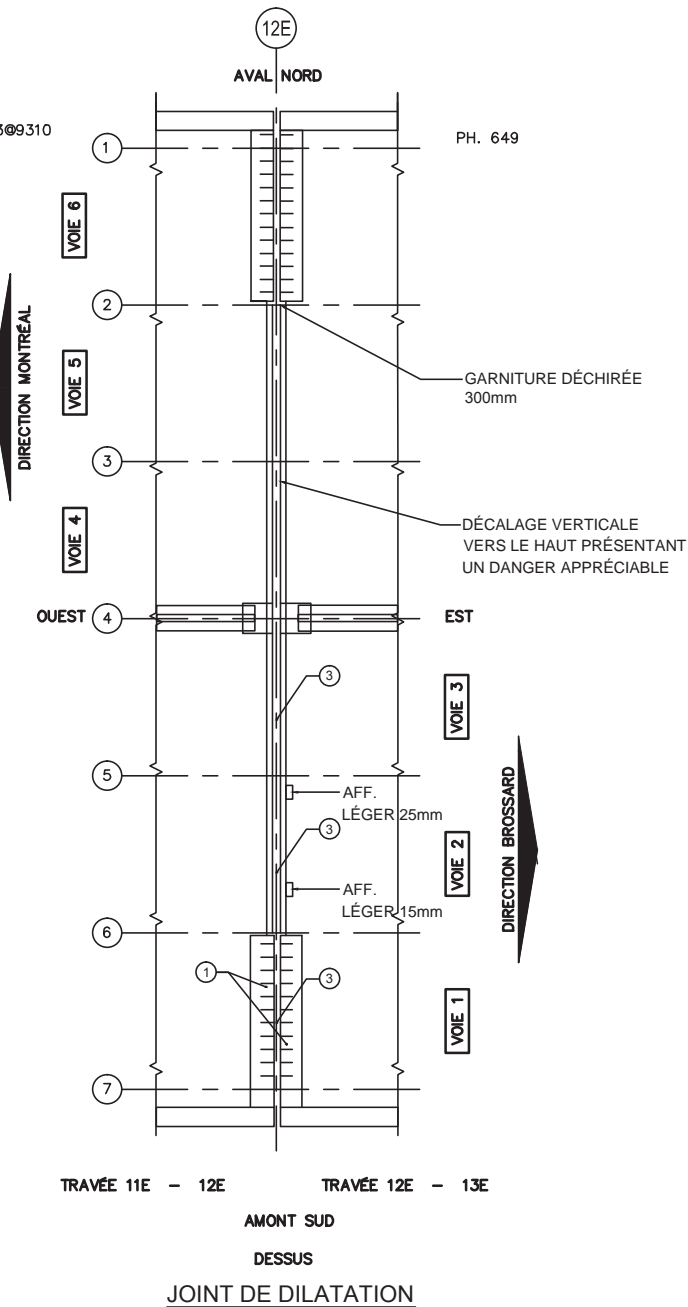
PH. 9303@9310

TRAVÉE 11E - 12E      TRAVÉE 12E - 13E  
 AMONT SUD  
 DESSUS  
 JOINT DE DILATATION

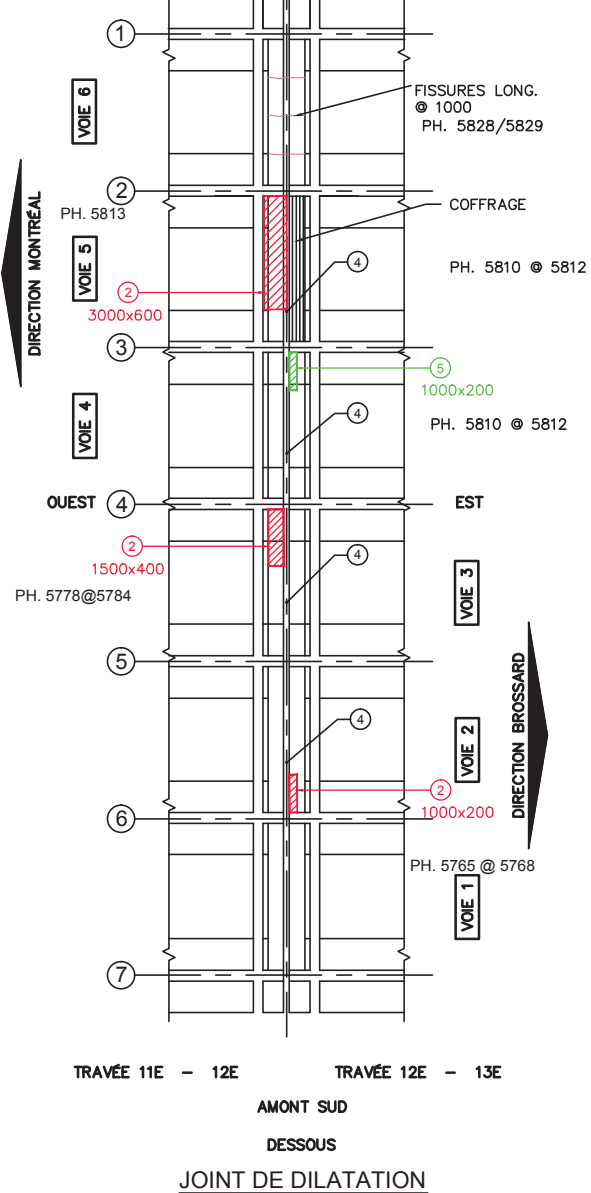
TRAVÉE 11E - 12E      TRAVÉE 12E - 13E  
 AMONT SUD  
 DESSOUS  
 JOINT DE DILATATION

- Commentaire(s):
- 1- DÉSAGRÉGATION MOYEN DU BÉTON DE L'ÉPAULEMENT TYP.
  - 2- ECL + AVC 3400x350
  - 3- GARNITURE: ACCUMULATION DE DÉBRIS TYP.
  - 4- PROFILÉS: CORROSION MOYENNE
  - 5- DEL+TR+F LONGITUDINAL LARGE 3400x350
- STRATIFICATION LÉGÈRE DU PROFILÉ ENTRE AXE 2 ET 6

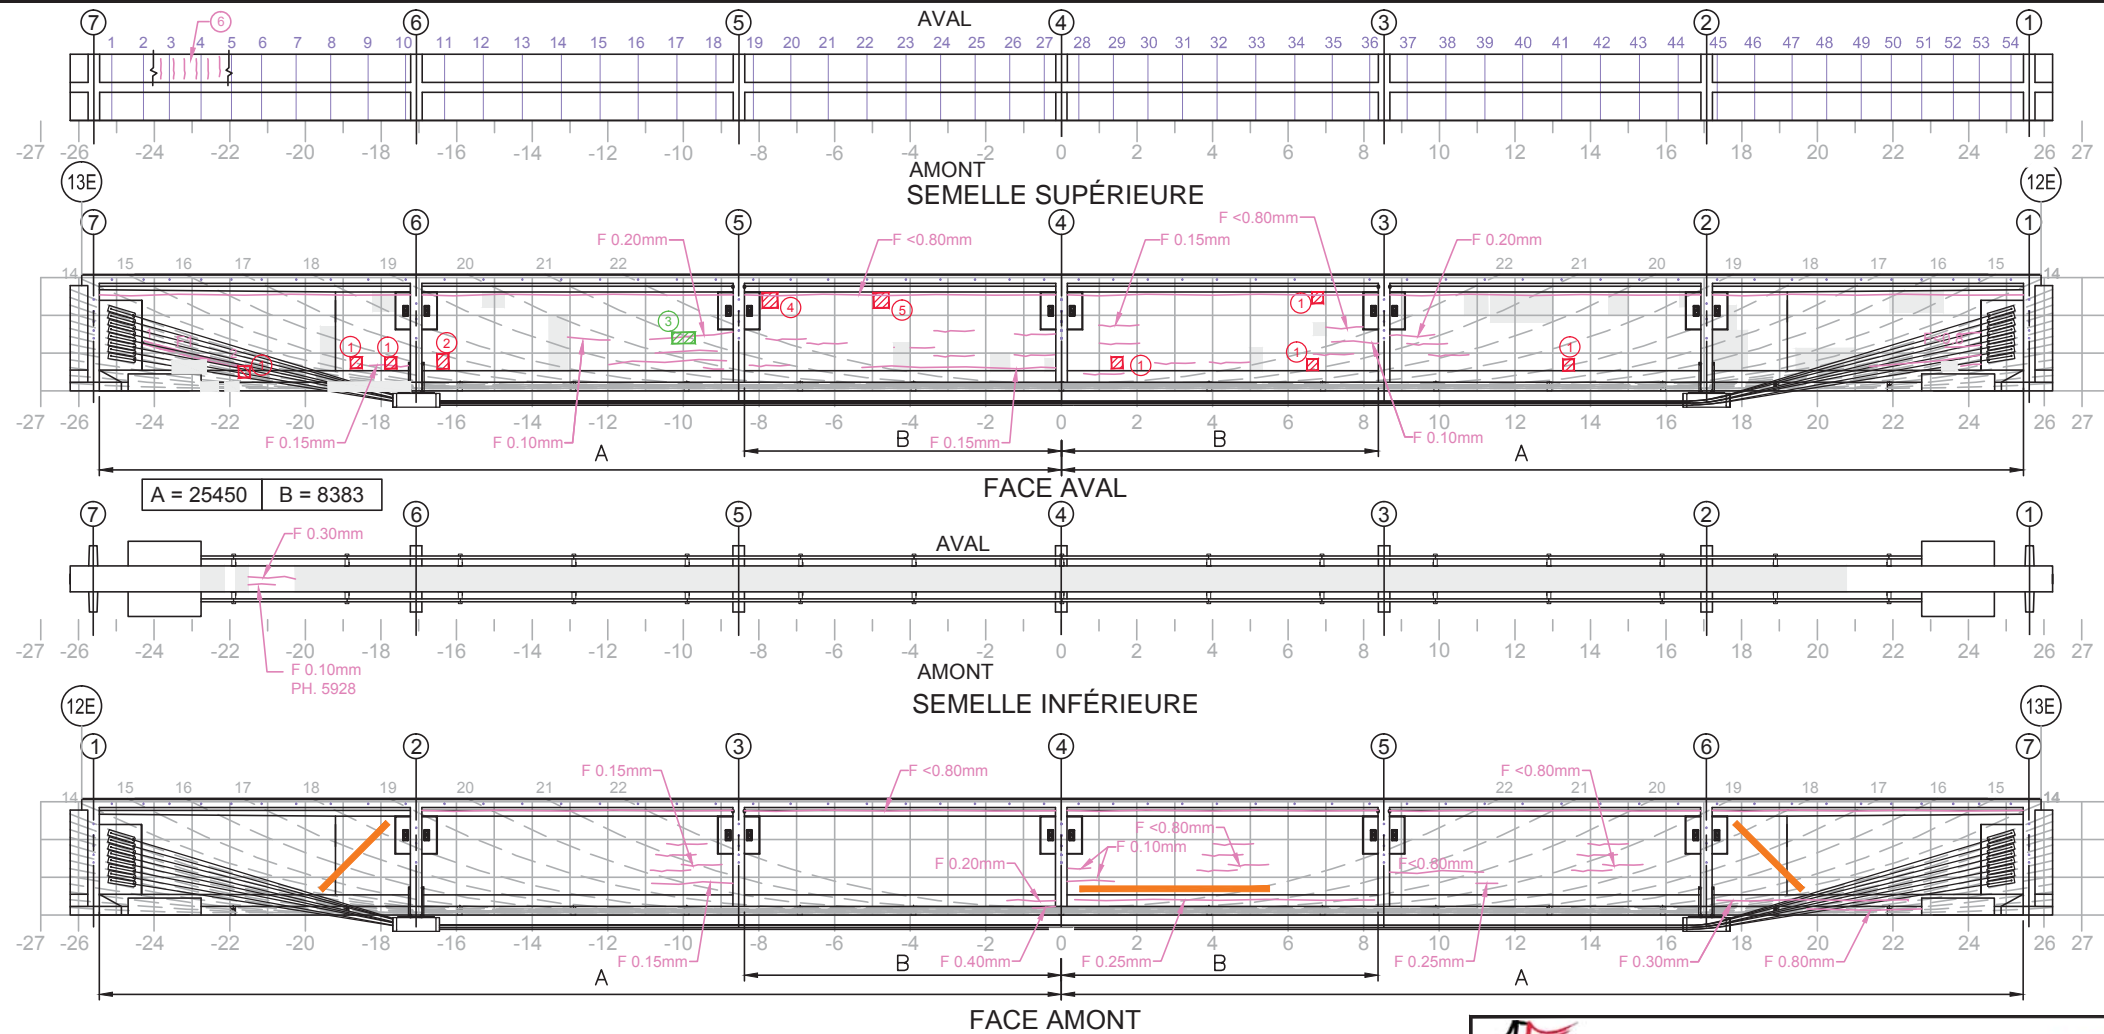
Élément: **POUTRE P1**

TABLEAU DE FISSURATION							
Fissure	Propriétés de la fissure				Ouverture Max. (mm)	Longueur (m)	# Câble
	Coordonnées début (1)		Coordonnées fin (2)				
	X	Y	X	Y			
F1	-24.28	1.28	-21.79	0.66	0.05	2.57	9

- CÔTÉ EXTÉRIEUR AVAL: FISSURES VERTICAL <0.80MM @ 500 + TRACES D'EFFLORESCENCE PAR ENDOITS.

- CEC= 3, POUTRE BASÉE SUR L'ÉVALUATION DE L'INGÉNIEUR SELON LES PROBABILITÉS DE DÉTÉRIORATION: MINIMUM DE 3 CÂBLES AFFECTÉS PAR LA CORROSION.

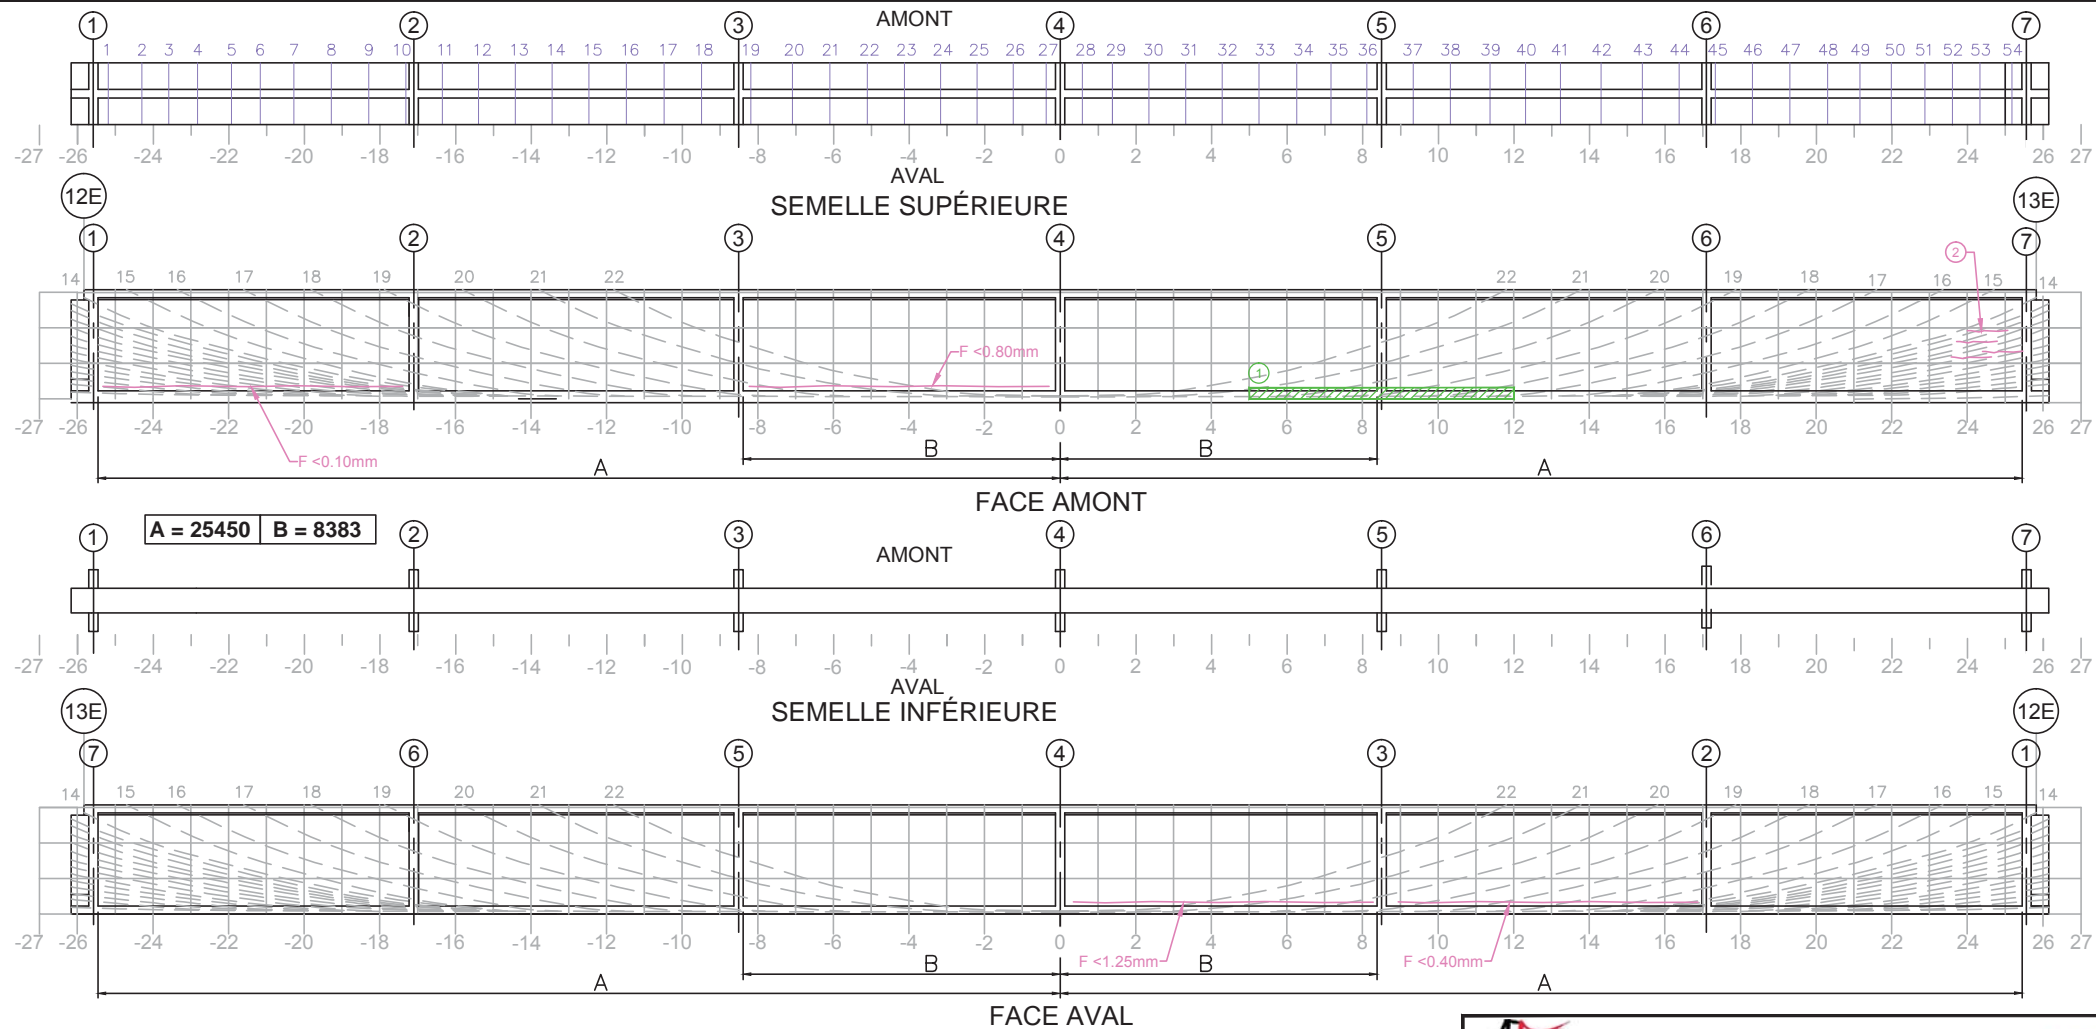
Commentaire(s):  
 1. DEL 7000 x 300  
 2. FISS. HORI. @ 300 [ ] < 0.1 mm

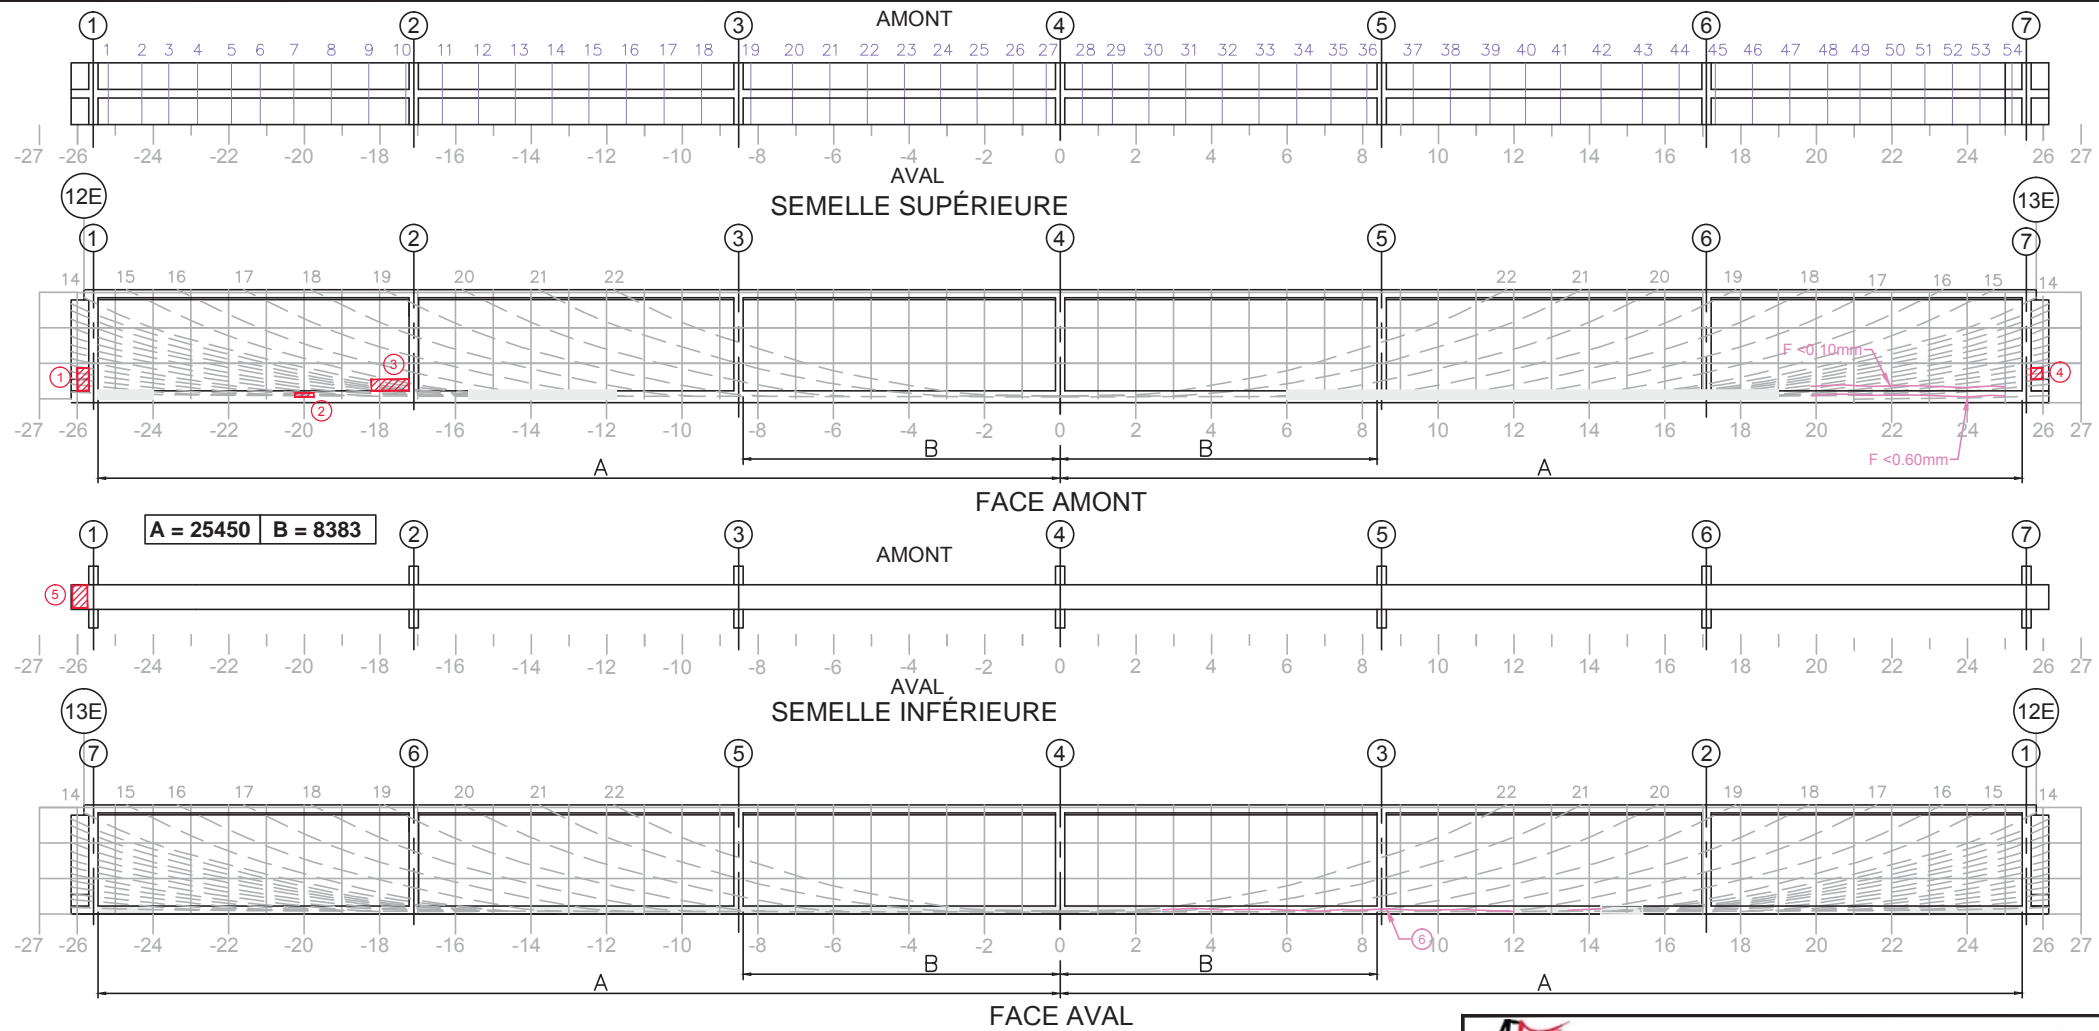
- Commentaire(s):
- ECL + AVC 200 x 600
  - ECL + AVC 500 x 100
  - ECL + AVC 1000 x 300
  - ECL + AVC 300 x 300
  - ECL + AVC 600 x 300
  - FISS. HORIZ. COLMATÉE

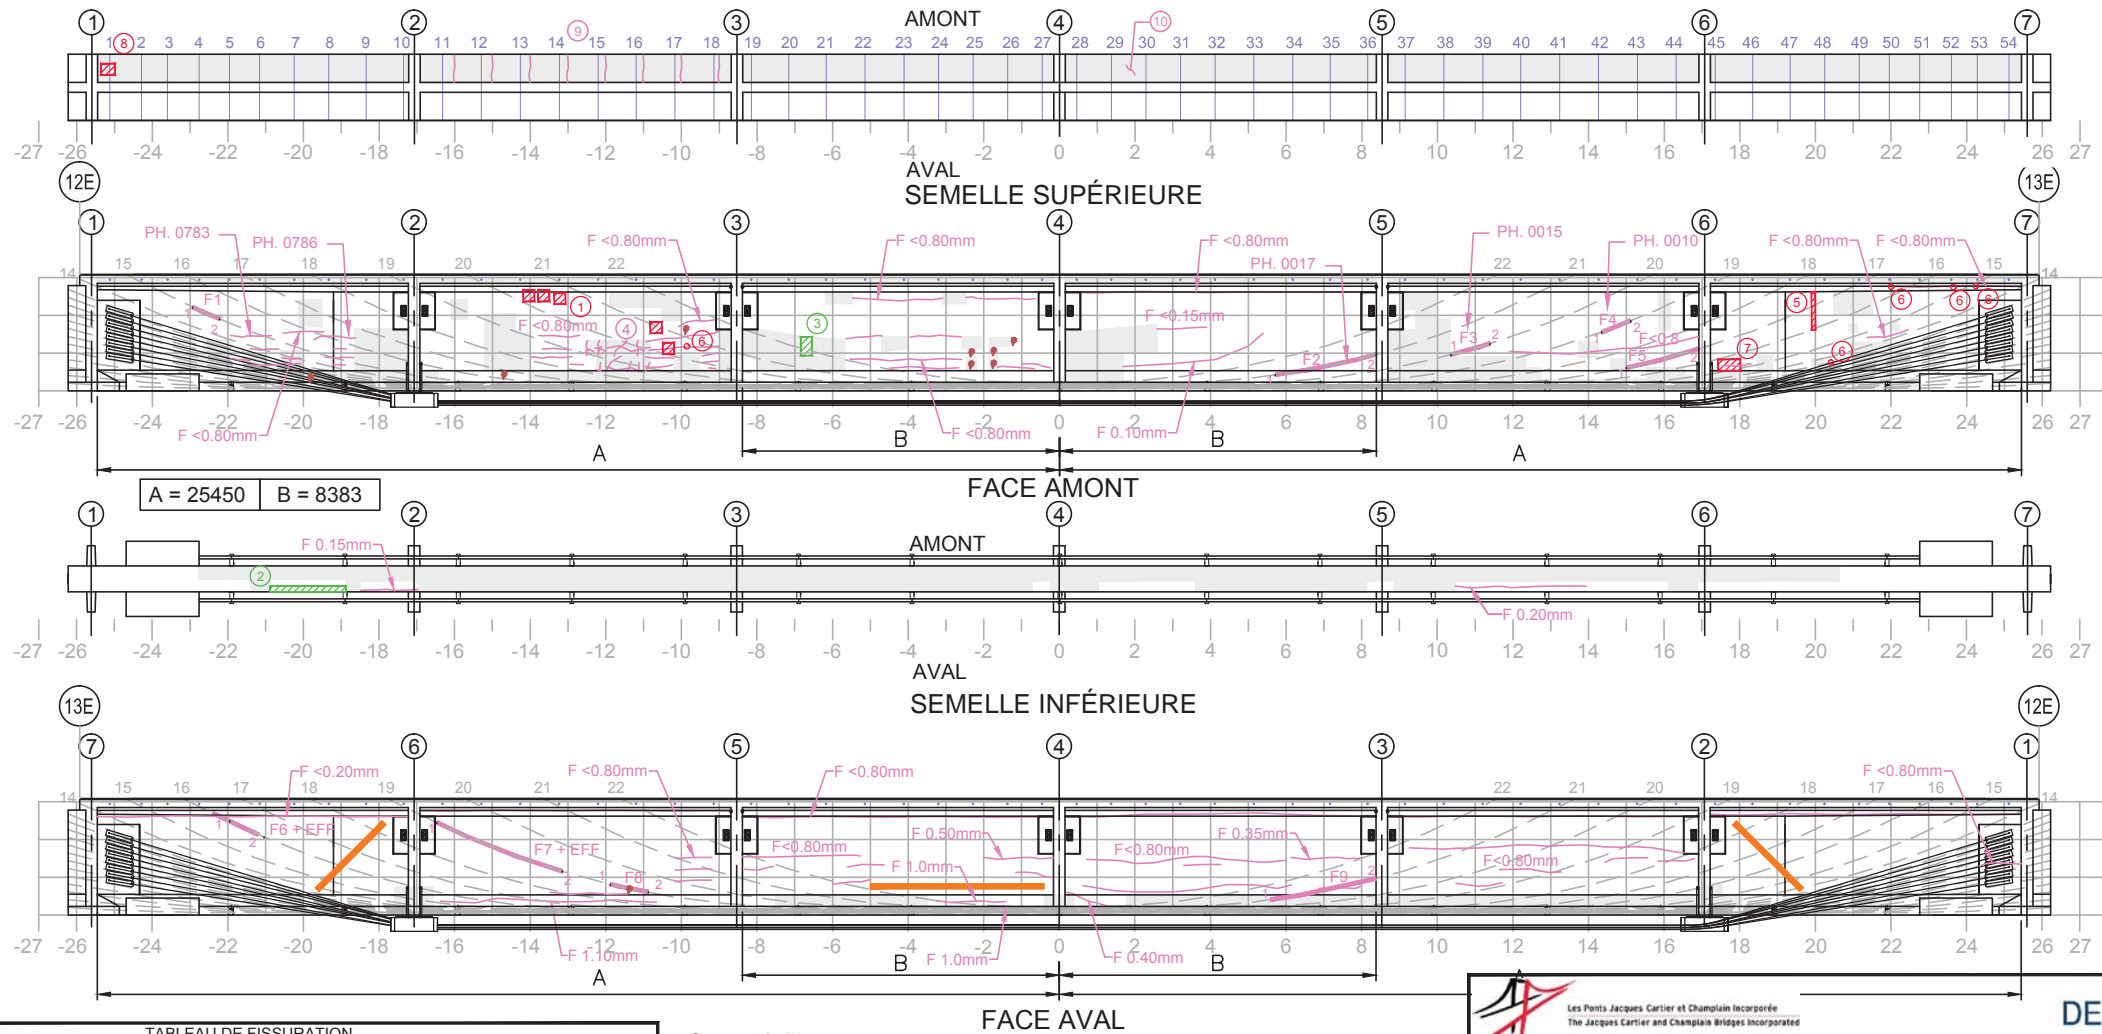
Fissure	TABLEAU DE FISSURATION						# Câble
	Propriétés de la fissure				Ouverture Max. (mm)	Longueur (m)	
	Coordonnées début (1)		Coordonnées fin (2)				
X	Y	X	Y				
F1	-23.04	1.97	-22.28	1.73	0.10	0.80	15
F2	5.71	0.43	8.38	0.97	0.25	2.73	21
F3	10.36	0.96	11.39	1.25	0.05	1.07	20
F4	14.35	1.55	15.12	1.86	0.05	0.83	19
F5	15.00	0.62	16.92	1.11	0.10	1.98	17
F6	-22.51	2.70	-21.27	2.10	0.25	1.30	16
F7	-16.47	2.45	-13.15	1.16	0.10 (1)	3.57	19
F8	-11.88	0.82	-10.88	0.61	0.50	1.25	19
F9	5.58	0.64	8.38	1.1	0.30	2.85	21

(\*) MANQUE DE BÉTON, OUVERTURE JUSQU'À 6MM LOCALEMENT.  
 - CEC = 1, PROBABILITÉS DE DÉTÉRIORATION: MINIMUM DE CINQ (5) CÂBLES AFFECTÉS  
 PAR LA CORROSION POUVANT AFFECTER SACAPACITÉ À SUPPORTER LES CHARGES DE FAÇON TRÈS IMPORTANTE;

- Commentaire(s):
- ECL 300X300 + ACV (5 ZONES)
  - DEL 2000X150
  - DEL 300X500
  - FISS<0.8 POLYAGONALES SUR RÉPARATION
  - ECL + AVC 100X1000
  - ECL + AVC Ø150
  - ECL + F <0.80MM HORIZONTALES) 600X300
  - ECL 200X200
  - FISS.TRANS <0.05MM @ 1000 C/C + EFF
  - STRATIFICATION LÉGÈRE DE 10% DES ANCRAGES DE GLISSIÈRES.
- CÔTÉ EXTÉRIEUR AMONT: FISSURES  
 VERTICALES <0.80MM @ 500  
 + TRACES D'EFFLORESCENCE PAR ENDOITS.
