# Pont Champlain Inspections générales et détaillées des sections 5 et 7 (2014)

## Volume 2

N/Réf. : P-0006797 | M03474

Volume 2 – Chapitre 3 : Fiches d'inspections détaillées

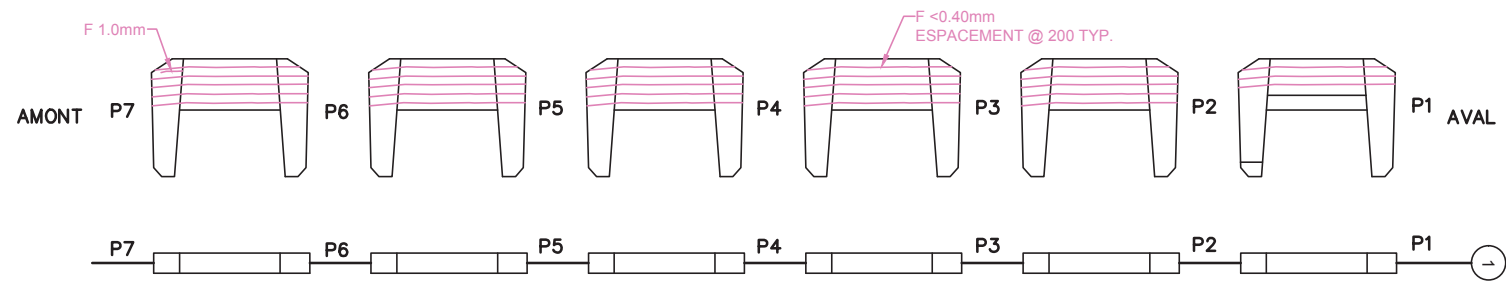
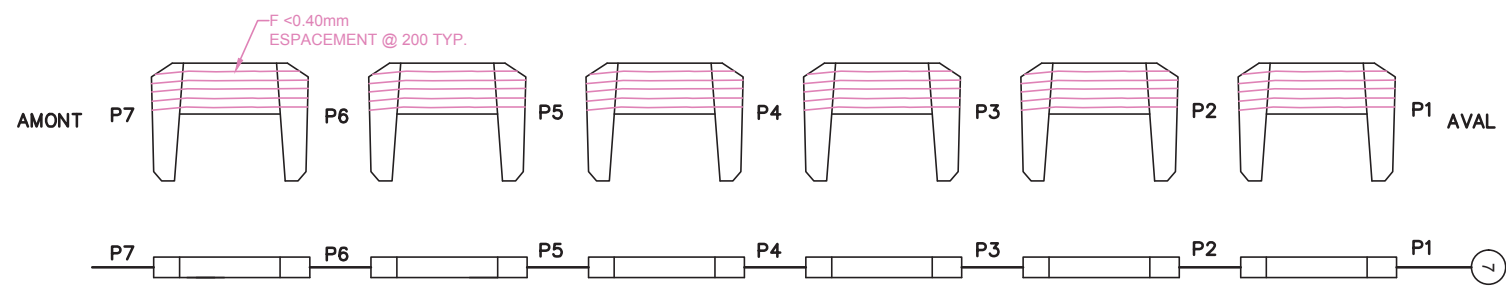
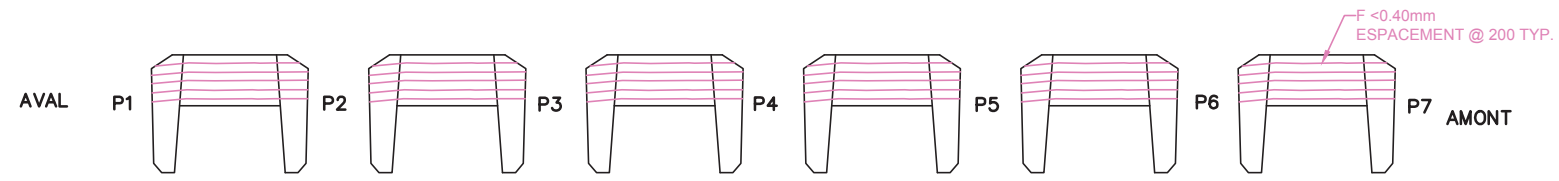
Commentaire(s):  
 1. ECL 200x200  
 2. DEL 1000x500  
 3. DEL 1000x300  
 4. DEL 1000x1000

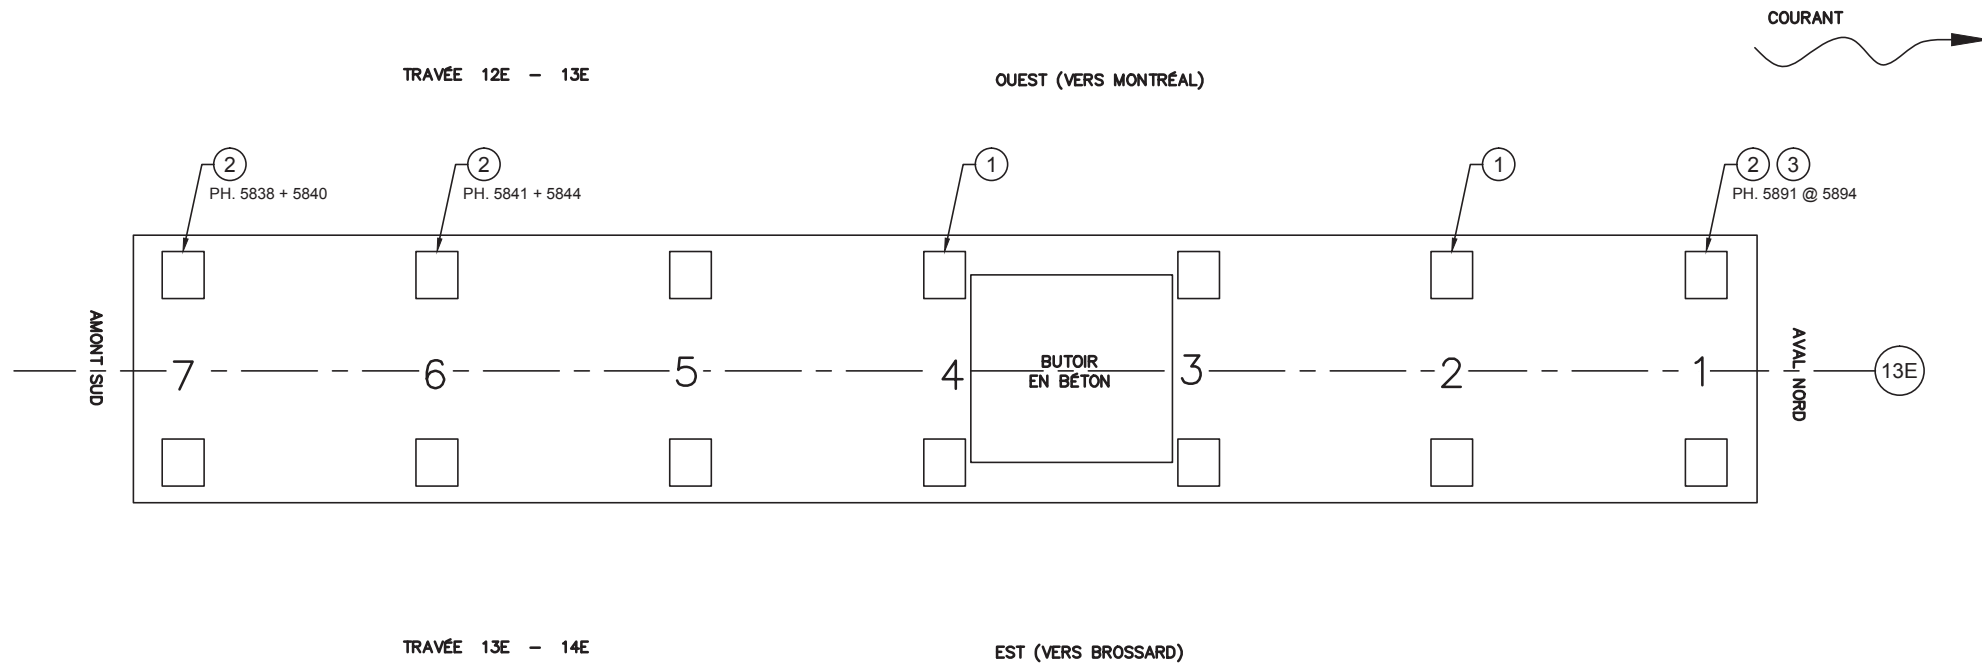
Commentaire(s):  
 ASSISE ET BUTOIR : INSPECTION GÉNÉRALE.  
 APPAREILS D'APPUI : INSPECTION DÉTAILLÉE

1. RENFLEMENT LÉGER DE L'ÉLASTOMÈRE  
 2. RENFLEMENT MOYEN DE L'ÉLASTOMÈRE  
 3. FISSURES HORIZONTALES DANS L'ÉLASTOMÈRE.

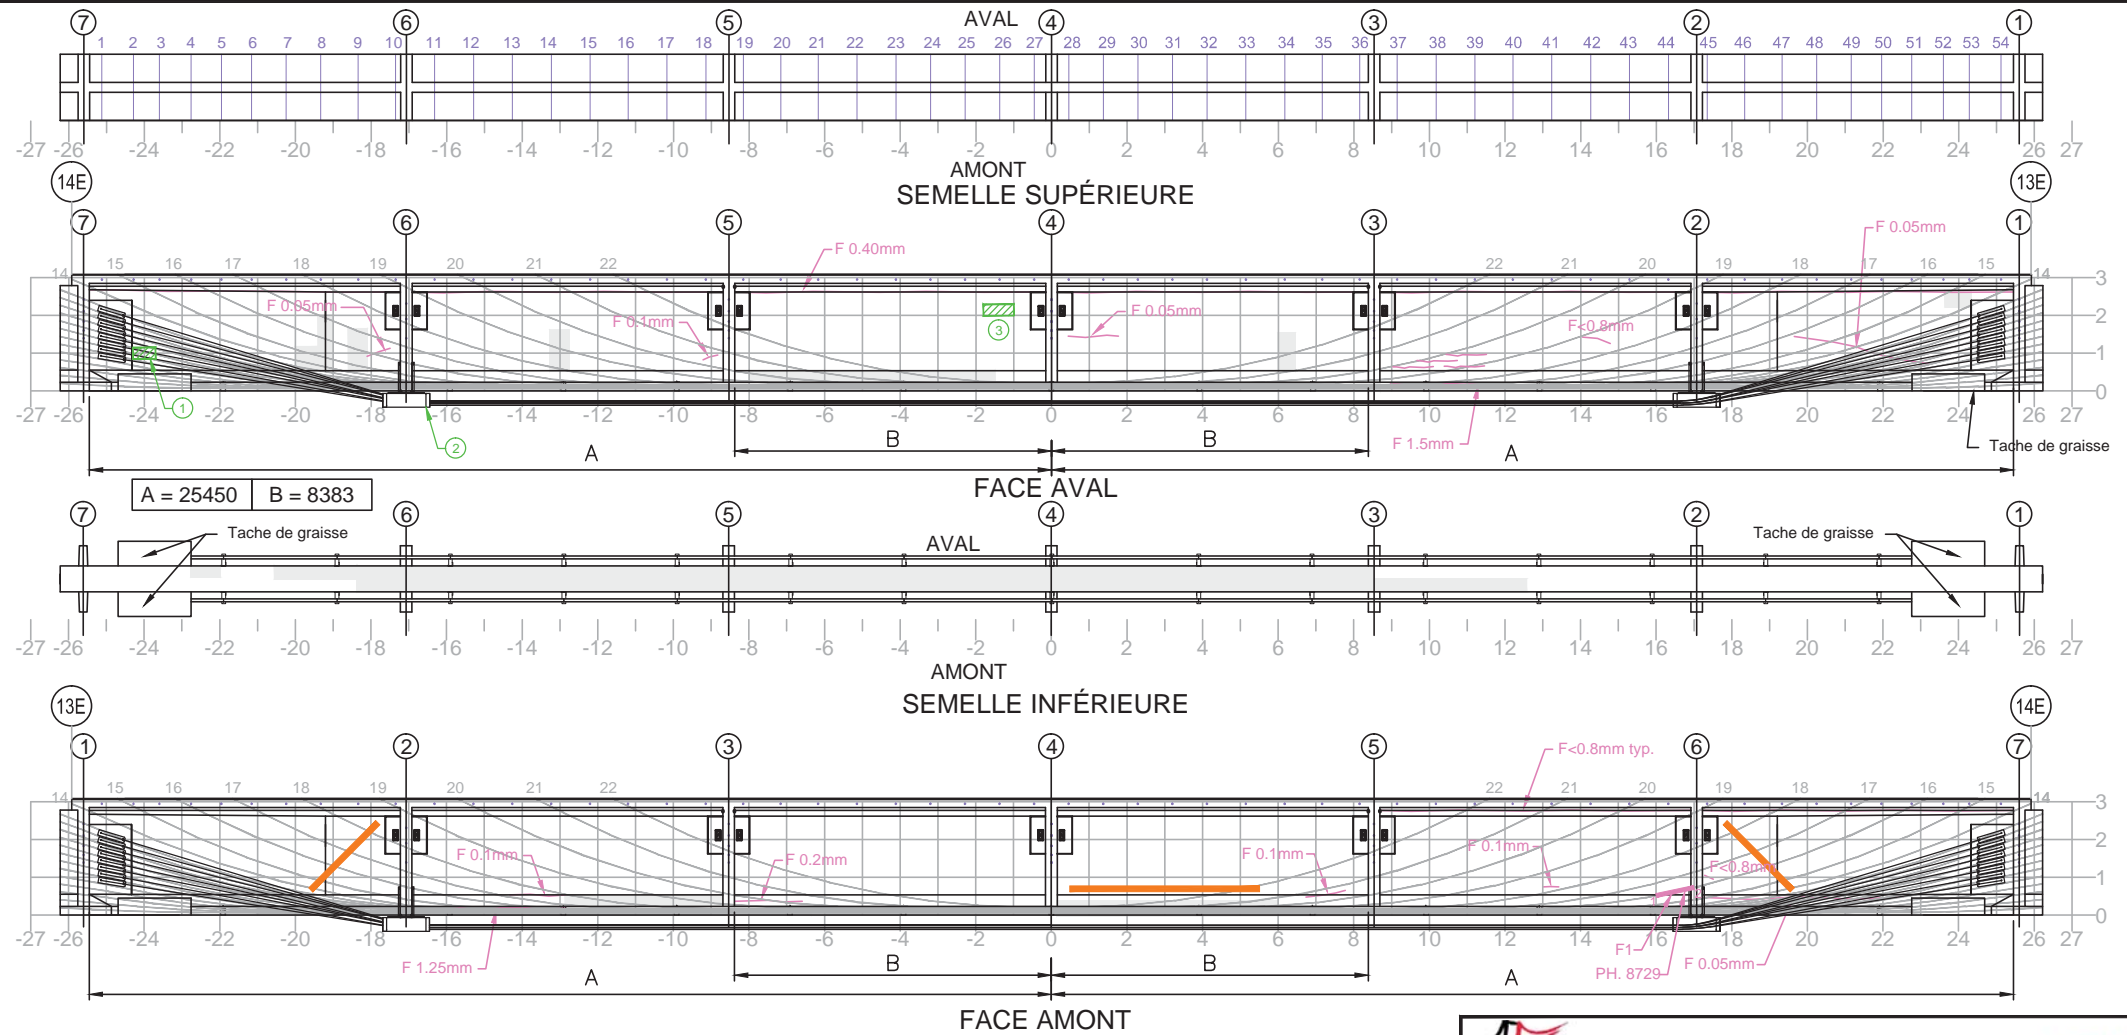
Élément: POUTRE P1

TABLEAU DE FISSURATION							
Fissure	Propriétés de la fissure				Ouverture Max. (mm)	Longueur (m)	# Câble
	Coordonnées début (1)		Coordonnées fin (2)				
	X	Y	X	Y			
F1	16.00	0.52	17.00	0.73	0.10	1.08	16

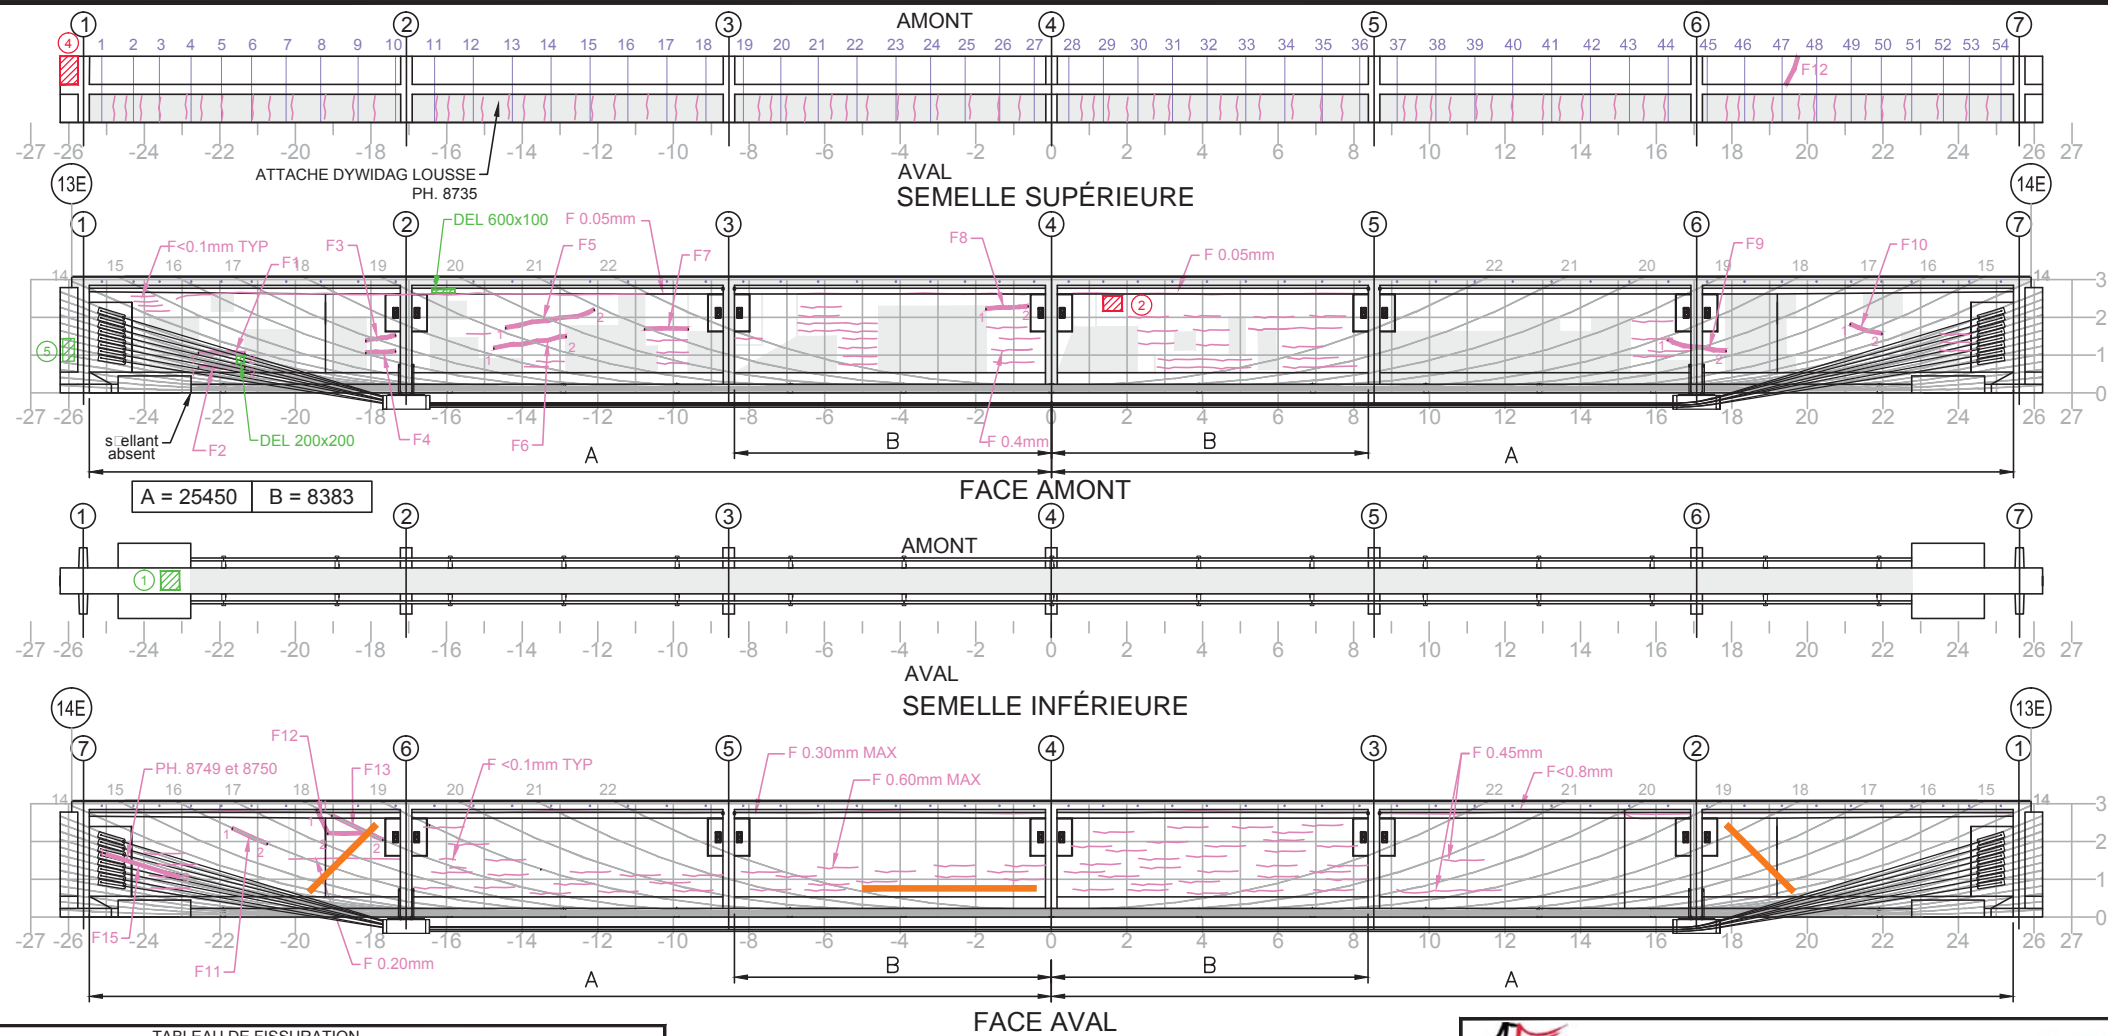
Fissure	TABLEAU DE FISSURATION						# Câble
	Propriétés de la fissure				Ouverture Max. (mm)	Longueur (m)	
	Coordonnées début (1)		Coordonnées fin (2)				
X	Y	X	Y				
F1	-22.57	1.07	-21.34	1.05	0.10	1.23	FH
F2	-22.57	0.69	-21.34	0.69	0.10	1.23	FH
F3	-18.14	1.39	-17.35	1.53	0.05	0.80	10 degrés
F4	-18.14	1.07	-17.35	1.11	0.15	0.79	3 degrés
F5	-14.44	1.73	-12.10	2.21	0.05	2.39	12 degrés
F6	-14.76	1.19	-12.84	1.50	0.15	1.95	9 degrés
F7	-10.77	1.70	-9.61	1.70	0.05	1.16	FH
F8	-1.73	2.23	-0.61	2.30	<0.15	1.12	FH
F9	16.36	1.43	17.85	1.12	0.05	1.58	11 degrés
F10	16.36	1.80	21.97	1.58	0.10	0.88	17 degrés
F11	-21.67	2.35	-20.74	1.98	0.10	1.01	16
F12	-19.43	2.82	-19.14	2.20	0.15	0.68	65 degrés
F13	-19.03	2.82	-17.69	2.15	0.20	1.49	18
F15	-25.03	1.46	-23.03	1.21	0.10	2.60	10

- F12 : LA FISSURE SE POURSUIT DANS LA DALLE ET REDESCEND DE 350MM DANS L'ÂME DE LA POUTRE #6

- F14 : FISSURE NON VISIBLE, DONNÉES REPORTEES DE LA DERNIÈRE INSPECTION  
- CEC = 2, MINIMUM DE QUATRE (4) CÂBLES AFFECTÉS PAR LA CORROSION POUVANT AFFECTER LA CAPACITÉ À SUPPORTER LES CHARGES DE FAÇON IMPORTANTE

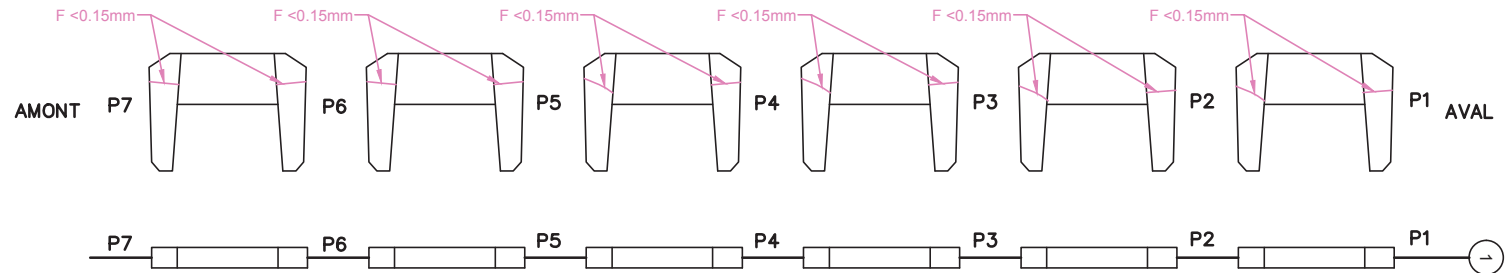
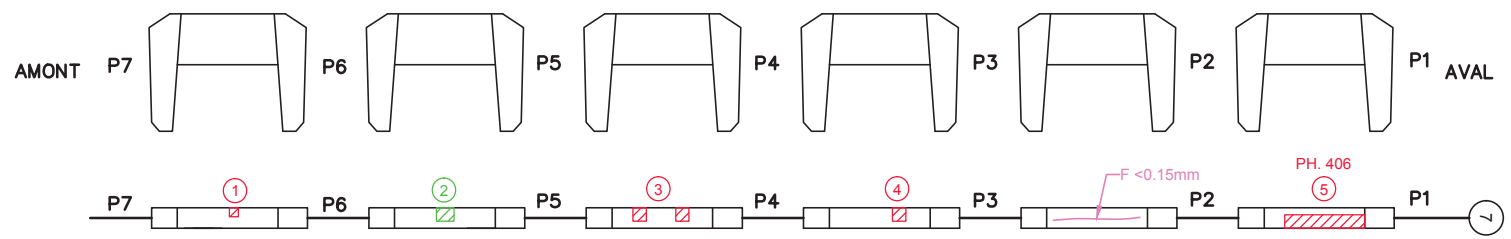
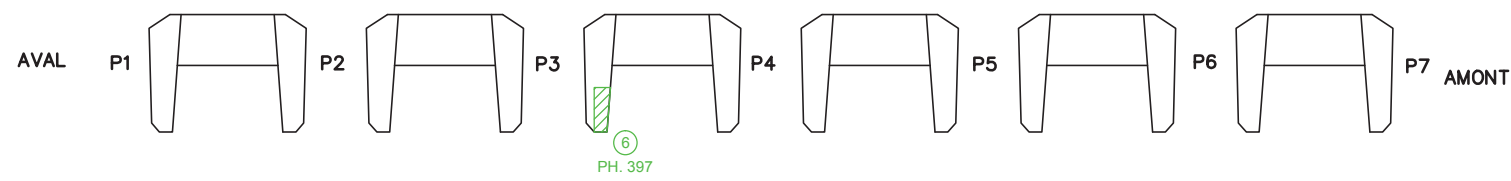
- Commentaire(s):
1. ECL + AVC Ø200
  2. DEL 400x300
  3. 2 x ECL + DEL 300x300
  4. ECL + AVC 300x300
  5. ECL 1800x300
  6. DEL 1000x400

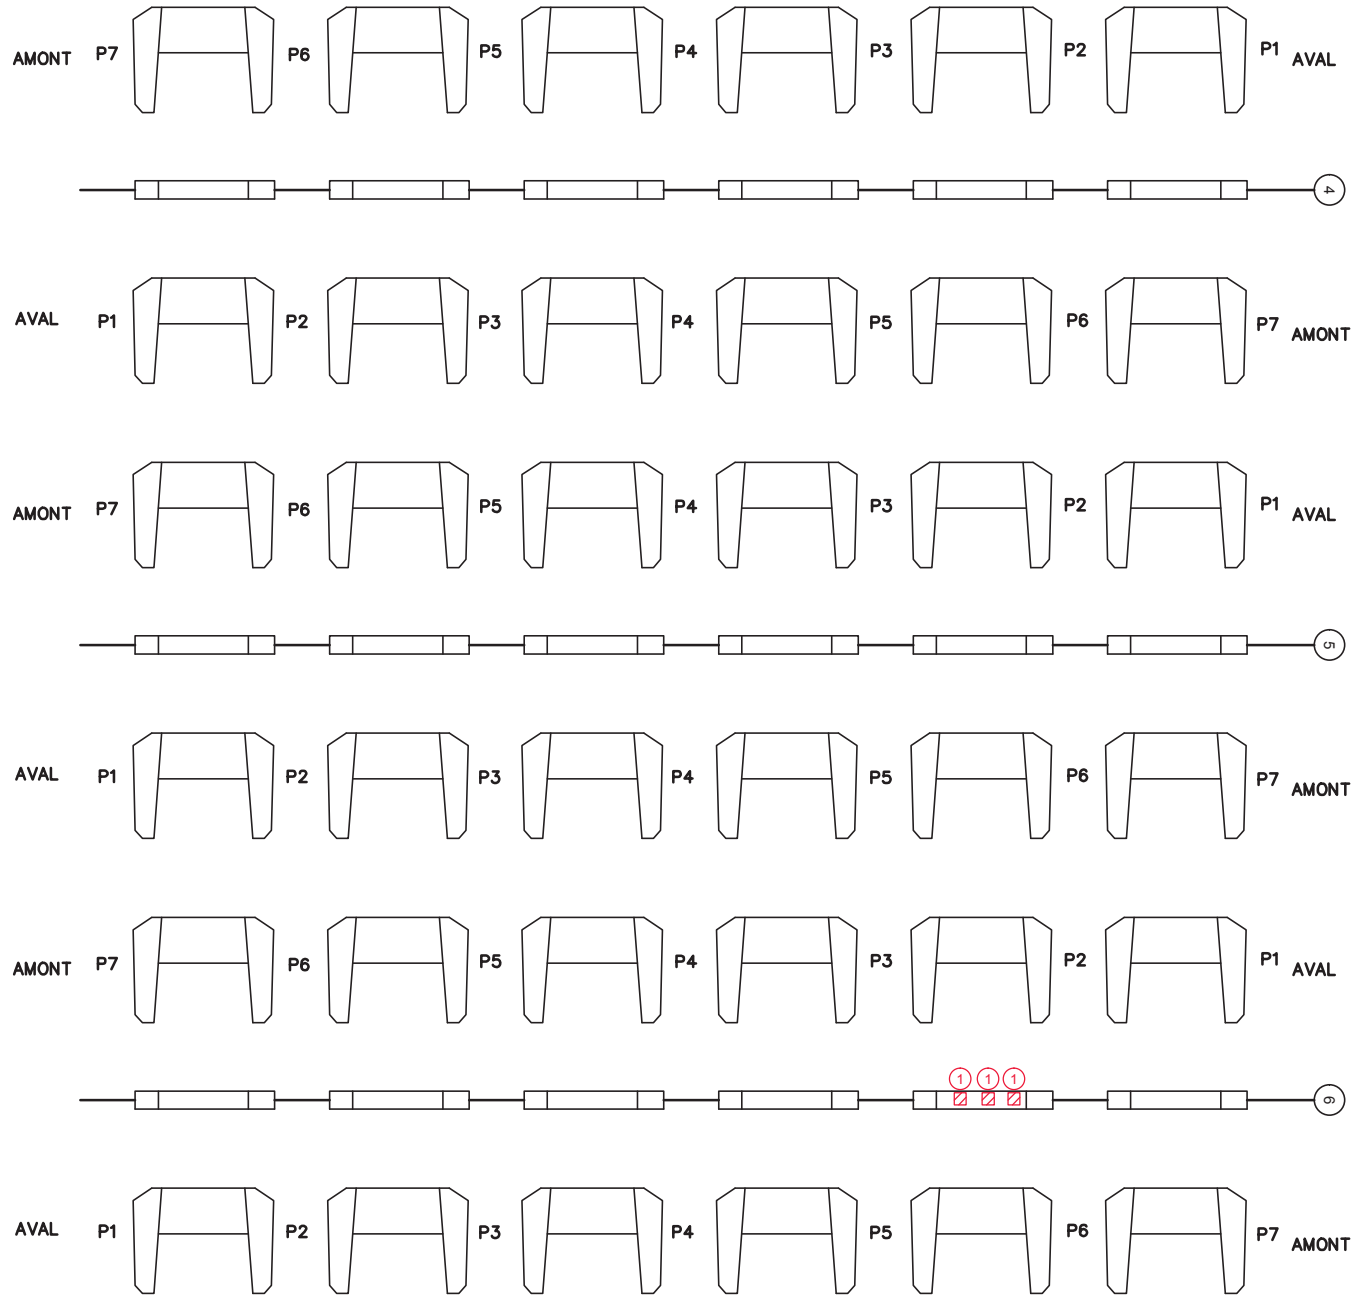
Commentaire(s):  
 1. ECL + AVC 100x50  
 \_\_\_\_\_  
 \_\_\_\_\_  
 \_\_\_\_\_  
 \_\_\_\_\_  
 \_\_\_\_\_

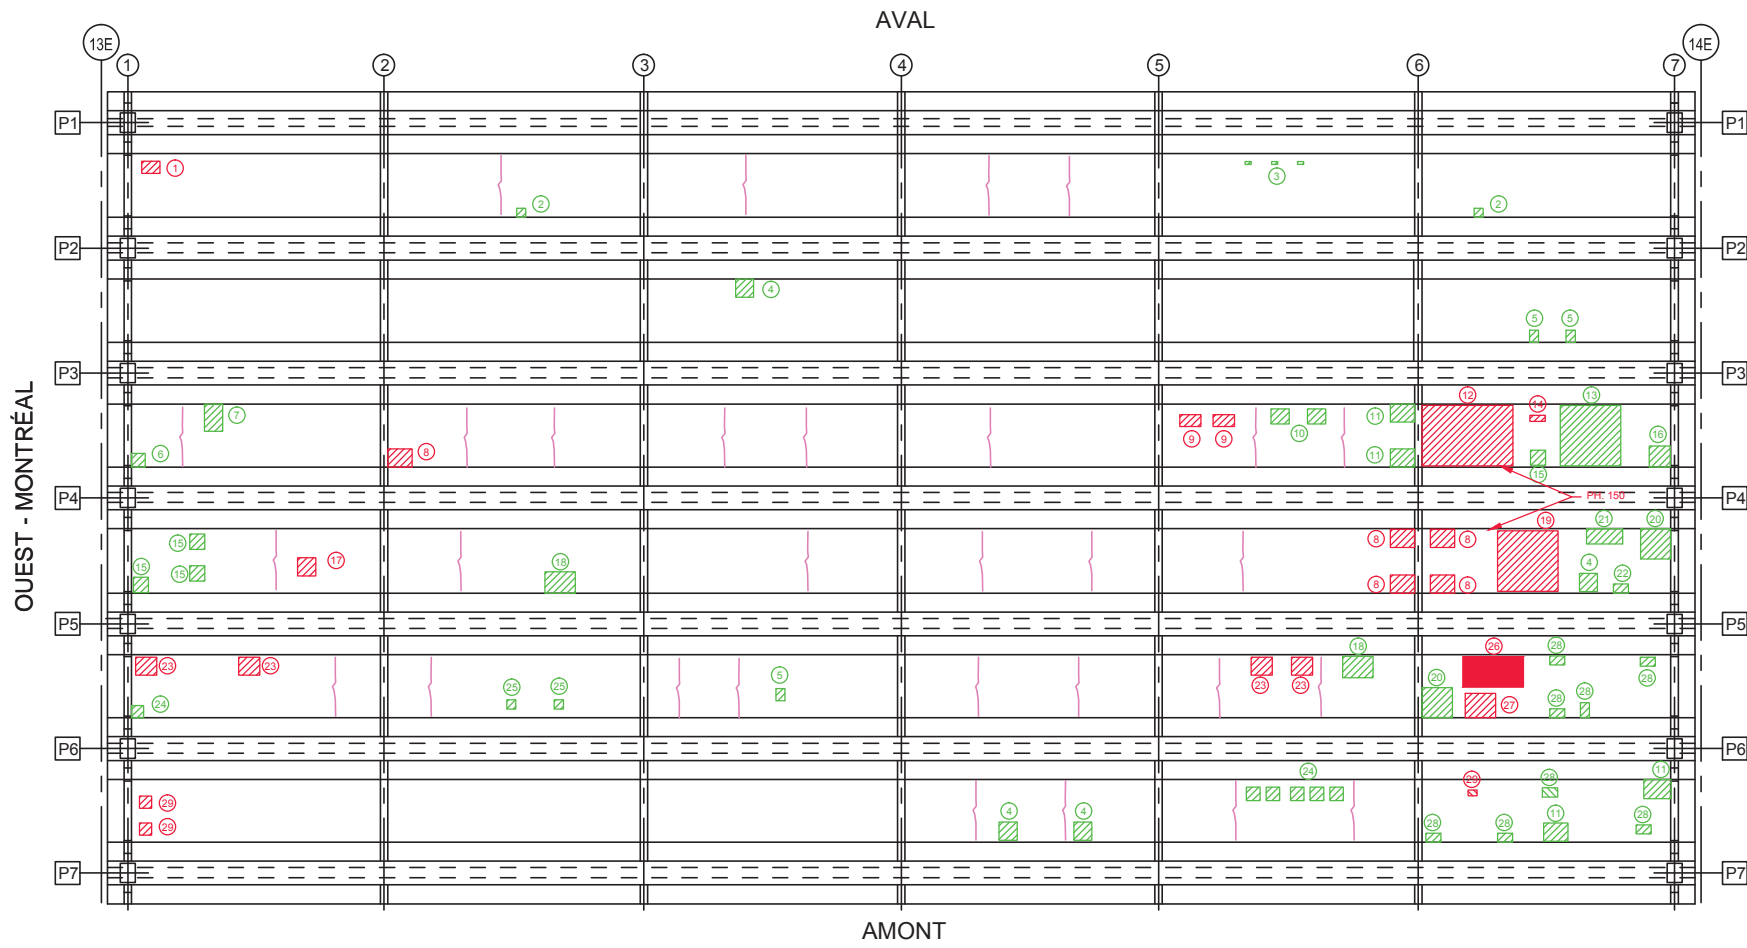
1. ECL 600x400	7. DEL 900x600	13. DEL 2000x2000	19. ECL+AVC 2000x2000	25. DEL 300x300
2. DEL 300x300	8. ECL+AVC 600x800	14. ECL+AVC 500x200	20. DEL 1000x1000	26. ECL+AVC+TV 2000x1000 PH. 403
3. DEL 200x100	9. ECL 700x600	15. DEL 500x500	21. DEL 1200x500	27. ECL+AVC 1000x800
4. DEL 600x600	10. DEL 600x500	16. DEL 700x700	22. DEL 800x300	28. DEL 500x300
5. DEL 300x400	11. DEL 800x600	17. ECL+AVC 600x600	23. ECL+AVC 700x600	29. ECL+AVC 400x400
6. DEL 750x750	12. ECL+AVC 3000x2000	18. DEL 1000x700	24. DEL 400x400	30. ECL 300x200
