Chapitre 3 – Photographies de l'inspection générale :

PONT CHAMPLAIN

SECTION 6	PONT OU VIADUC CHAMPLAIN	PAGE 1/3
LOC. AXE 2W	INSP. AB/GJL	DATE 2013/07/19

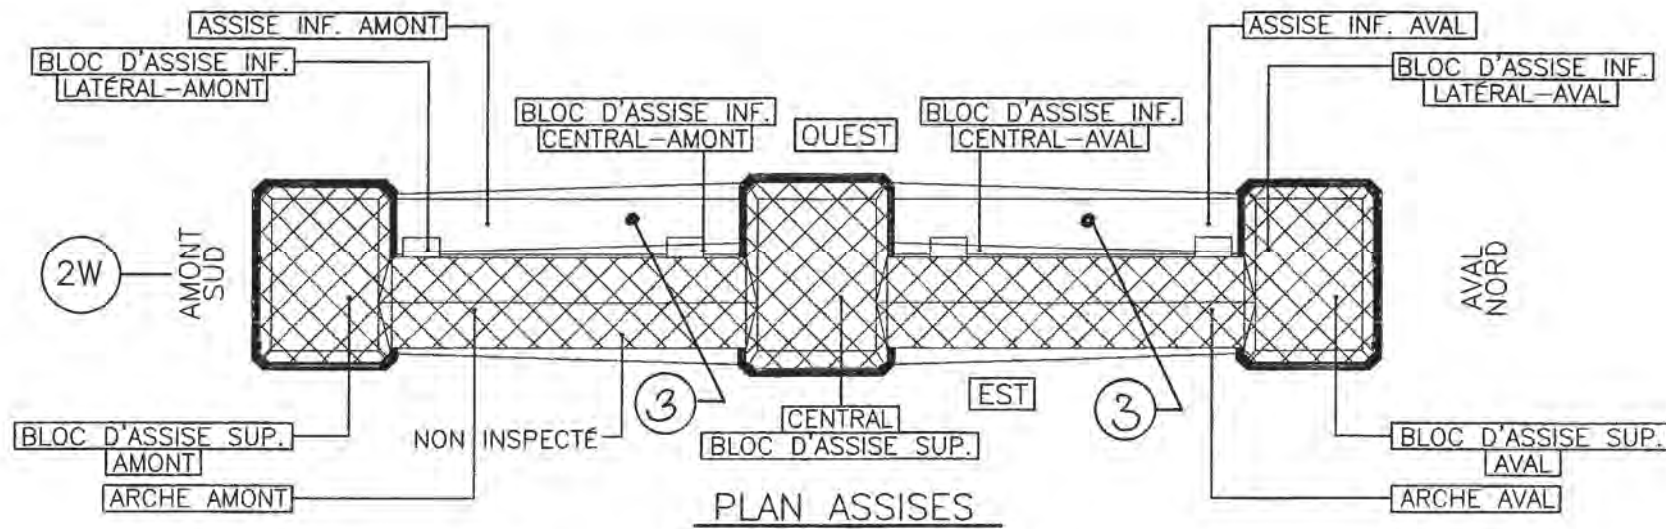
1. FISSURATION POLYGONALE (FF@FE) TYPIQUE AVEC EFFLORESCENCE PAR ENDROIT.
2. FISSURATION ORTHOGONALE (FF@FL) TYPIQUE AVEC PETITES ZONES DE DÉSAGREGATION DU BÉTON, EFFLORESCENCE ET TACHES DE ROUILLE PAR ENDROIT.
3. ASSISE: CONTRE PENTE DU BÉTON FAVORISANT L'ACCUMULATION DE DÉBRIS, EAU, GLACE ET NEIGE SUR 80% DE LA SURFACE ET LA DÉSAGREGATION DU BÉTON À LA JONCTION ASSISE-MUR DE L'ARCHE.
6. ÉROSION PAR ABRASION DU BÉTON AUTOUR DE LA RÉPARATION EN SURÉPAISSEUR DU FÔT.
7. FISSURATION ORTHOGONALE (FF@FE) TYPIQUE.

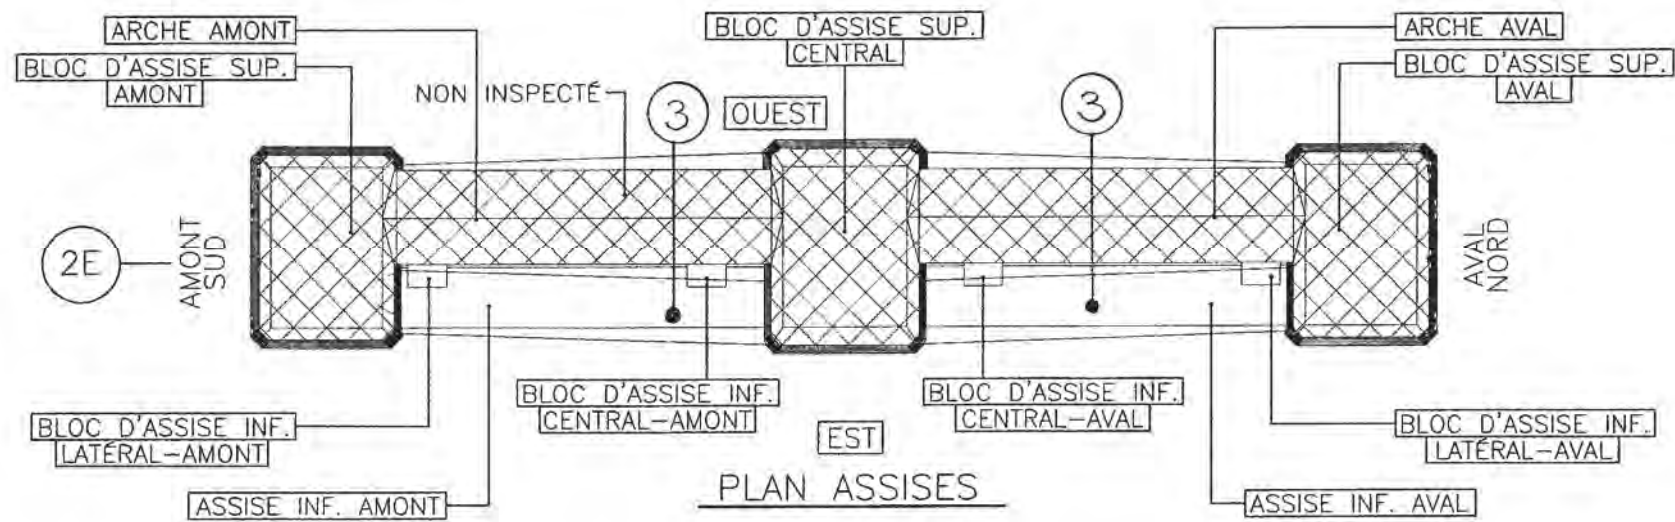
1. FISSURATION POLYGONALE (FF@FE) TYPIQUE AVEC EFFLORESCENCE ET TACHES DE ROUILLE PAR ENDROIT.
2. FISSURATION ORTHOGONALE (FF@FE) TYPIQUE AVEC EFFLORESCENCE ET TACHES DE ROUILLE PAR ENDROIT.
3. ASSISE: CONTRE PENTE DU BÉTON FAVORISANT L'ACCUMULATION DE DÉBRIS, EAU, GLACE ET NEIGE SUR 80% DE LA SURFACE ET LA DÉSAGREGATION DU BÉTON À LA JONCTION ASSISE-MUR DE L'ARCHE.
4. FISSURATION ORTHOGONALE (FF@FE) TYPIQUE.
5. DÉLAMINAGE DU BÉTON SUR APROX. 60@75% DE LA SURFACE AVEC DÉCOLLEMENT DU BÉTON PAR ENDROIT ET FISSURATION LARGE AVEC EFFLORESCENCE.
6. DÉSAGREGATION TRÈS IMPORTANTE DE LA PARTIE BASSE DU MUR DE L'ARCHE AVEC ARMATURE CORRODÉE VISIBLE; CORROSION TRÈS IMPORTANTE DE L'ARMATURE AVEC UNE PERTE DE SECTION D'AU MOINS 15%.
7. PERTE DE LIAISON ENTRE LE BÉTON DES PHASES DE CONSTRUCTION MUR-ARCHE (JOINT DE CONSTRUCTION OUVERT).

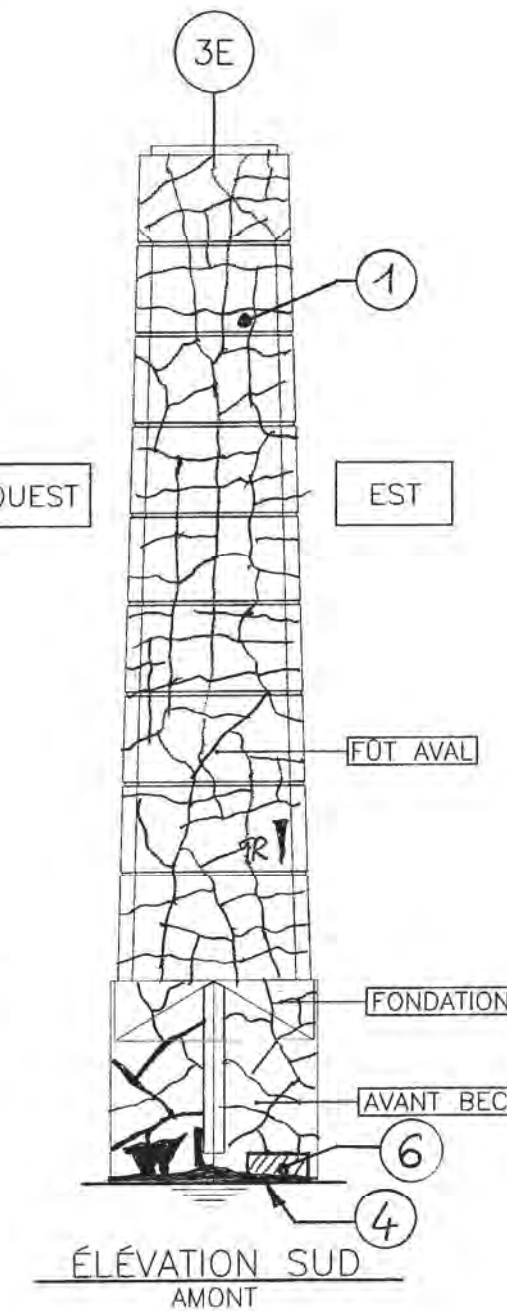
TRAVAUX DE RÉPARATION EN COURS

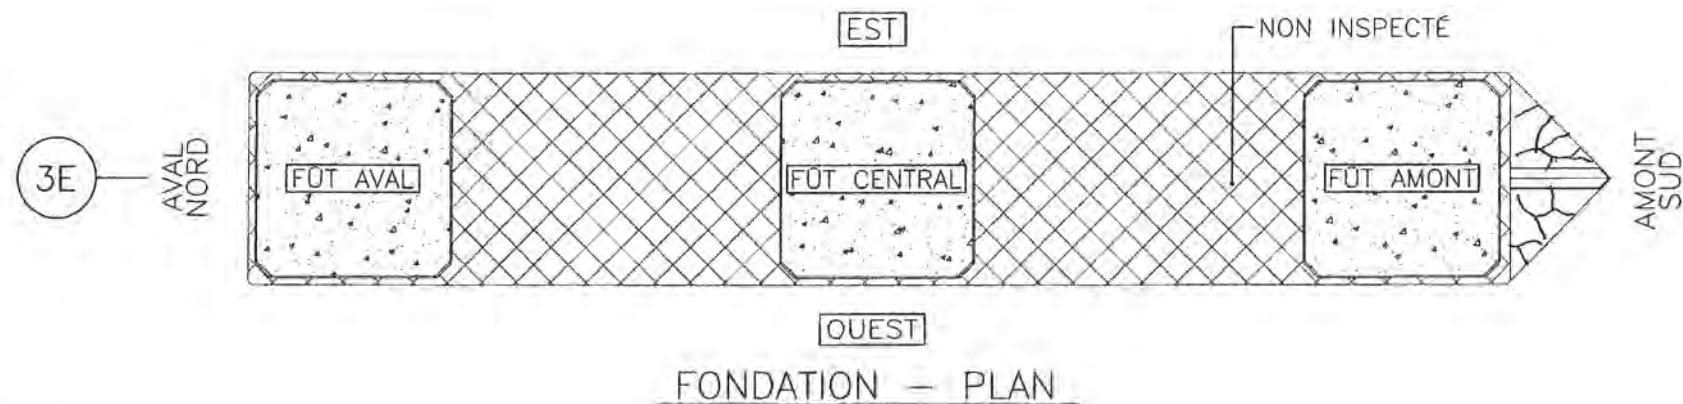
1. FISSURATION POLYGONALE (FF@FE) TYPIQUE AVEC EFFLORESENCE ET TACHES DE ROUILLE PAR ENDRUIT.
2. FISSURATION POLYGONALE ET ORTHOGONALE (FF@FL) TYPIQUE AVEC DÉSAGREGATION LÉGÈRE, EFFLORESENCE ET TACHES DE ROUILLE.
4. ÉROSION PAR ABRASION DU BÉTON SUR 100% DE LA LONGUEUR;
5. BE TRÉS IMP.+ACV+DG; CORROSION MOYENNE DE L'ARMATURE.
6. DG TRÉS IMP.+ACV; CORROSION MOYENNE DE L'ARMATURE.

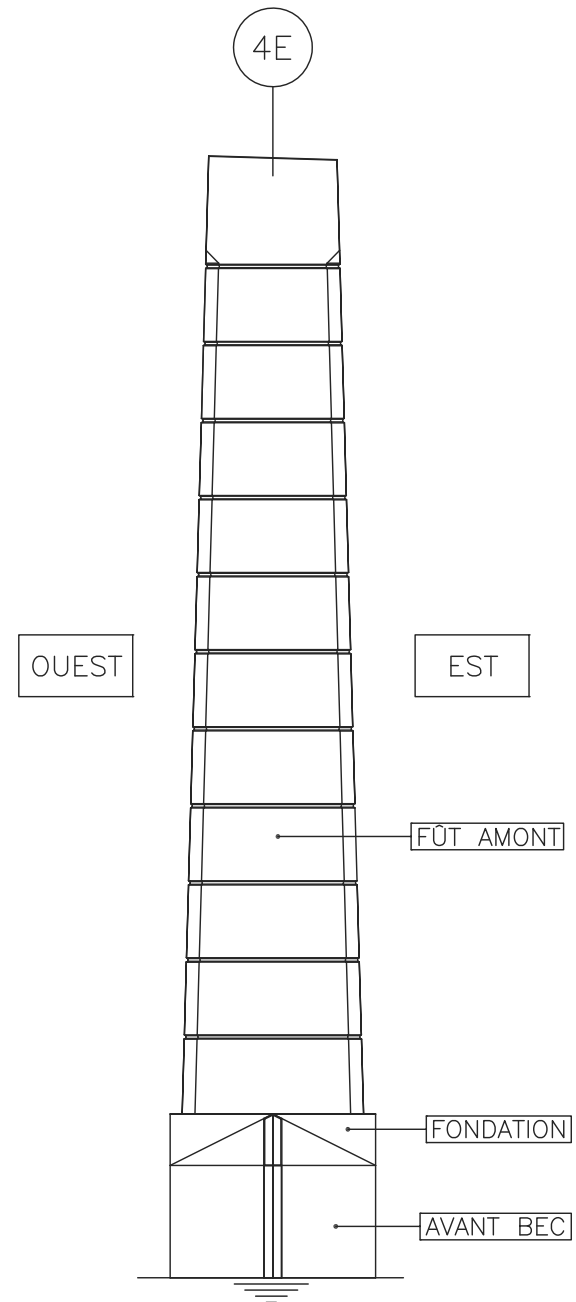
ÉLÉVATION SUD
AMONT

PILE RÉPARÉ, BON ÉTAT GÉNÉRAL
FISSURATION POLYGONALE DE RETRAIT GÉNÉRALISÉE

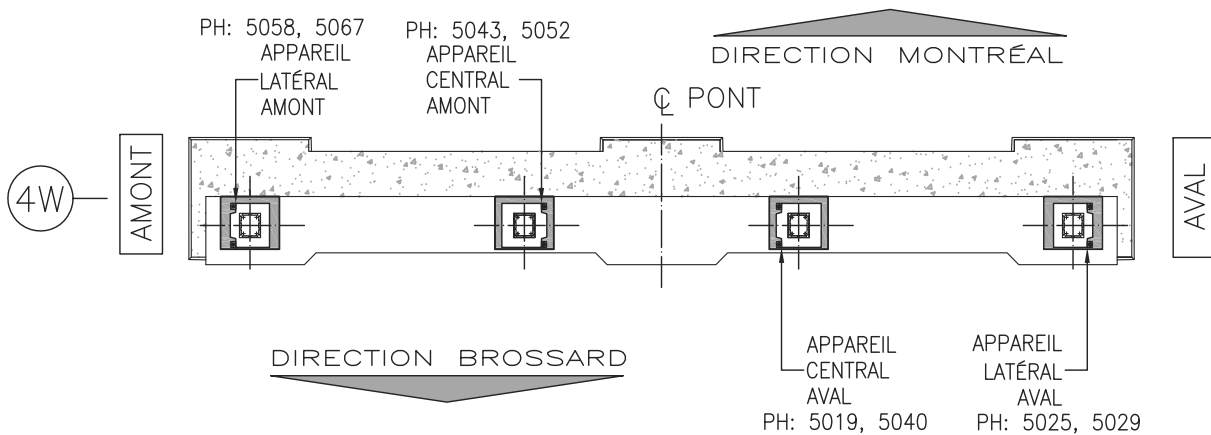
VUE EN PLAN – APPAREILS D’APPUI INFÉRIEURS
AXE 4W (TRAVÉE 3W-4W)

TYPIQUE:
 – TRAVAUX DE REMPLACEMENT DES APPAREILS D’APPUI RÉALISÉ EN 2009;
 – CORROSION TRÈS IMPORTANTE DE LA PLAQUE CONVEXE ET PLAQUE SUPÉRIEURE;
 – ACCUMULATION DE DÉBRIS SUR L’ASSISE.

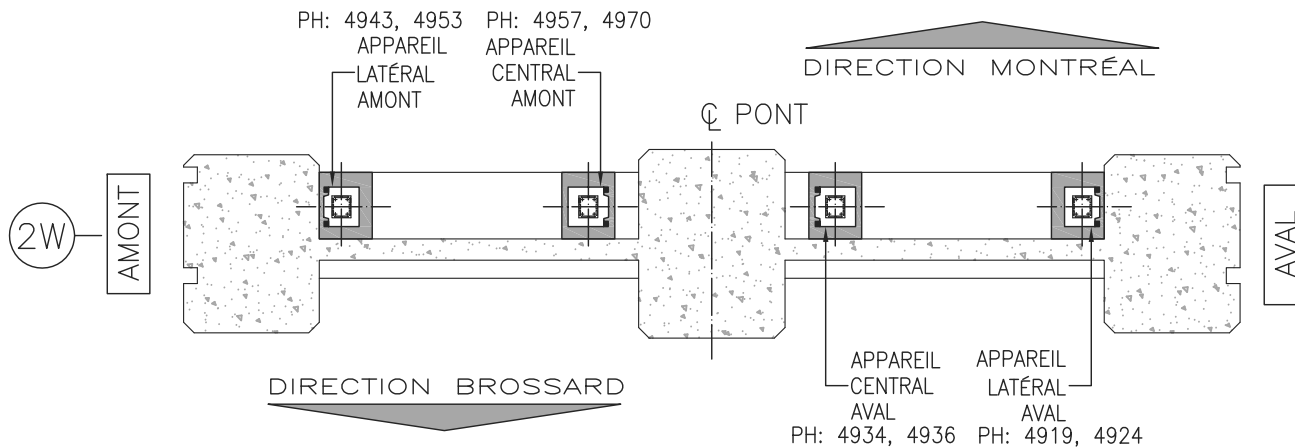
VUE EN PLAN – APPAREILS D'APPUI INFÉRIEURS
AXE 2W (TRAVÉE 2W-3W)

– CORROSION IMPORTANTE DE LA PLAQUE CONVEXE ET PLAQUE SUPÉRIEURE;

– TRAVAUX DE RÉFÉCTION EN 2006:
– REMPLACEMENT COMPLET DE L'ASSEMBLAGE INFÉRIEUR;
– REMPLACEMENT COMPLET DE LA PLAQUE D'INOX ET DE LA PLAQUE SUPÉRIEURE DE GLISSEMENT;
– RECONSTRUCTION DES BLOCS D'ASSISE;
– POINT DE CORROSION SUR LA PLAQUE D'APPUI INFÉRIEURE DE L'APPAREIL AMONT

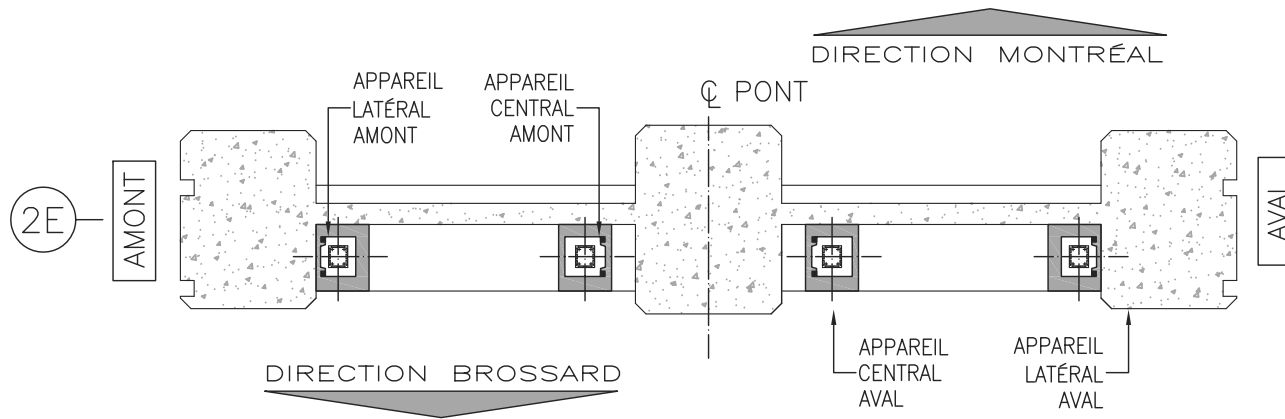
VUE EN PLAN – APPAREILS D’APPUI INFÉRIEURS
 AXE 2E (TRAVÉE 2E–3E)

TIPIQUE:
 – TRAVAUX DE REMPLACEMENT DES
 APPAREILS D’APPUI EN COURS

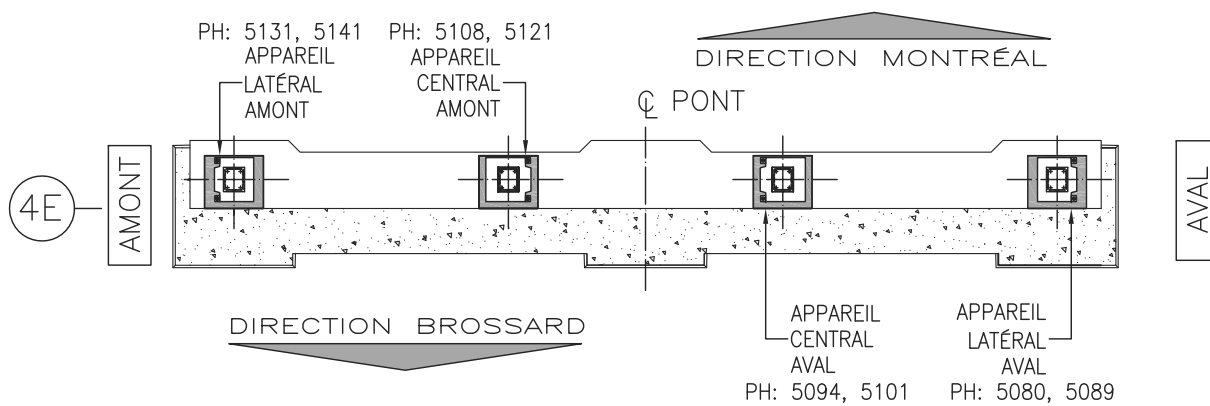
VUE EN PLAN – APPAREILS D'APPUI INFÉRIEURS
AXE 4E (TRAVÉE 3E-4E)

TIPIQUE:
 –CORROSION IMPORTANTE DE LA PLAQUE CONVEXE ET PLAQUE SUPÉRIEURE;
 –REPÈRES POUR MESURES DE DILATATION MANQUANTS

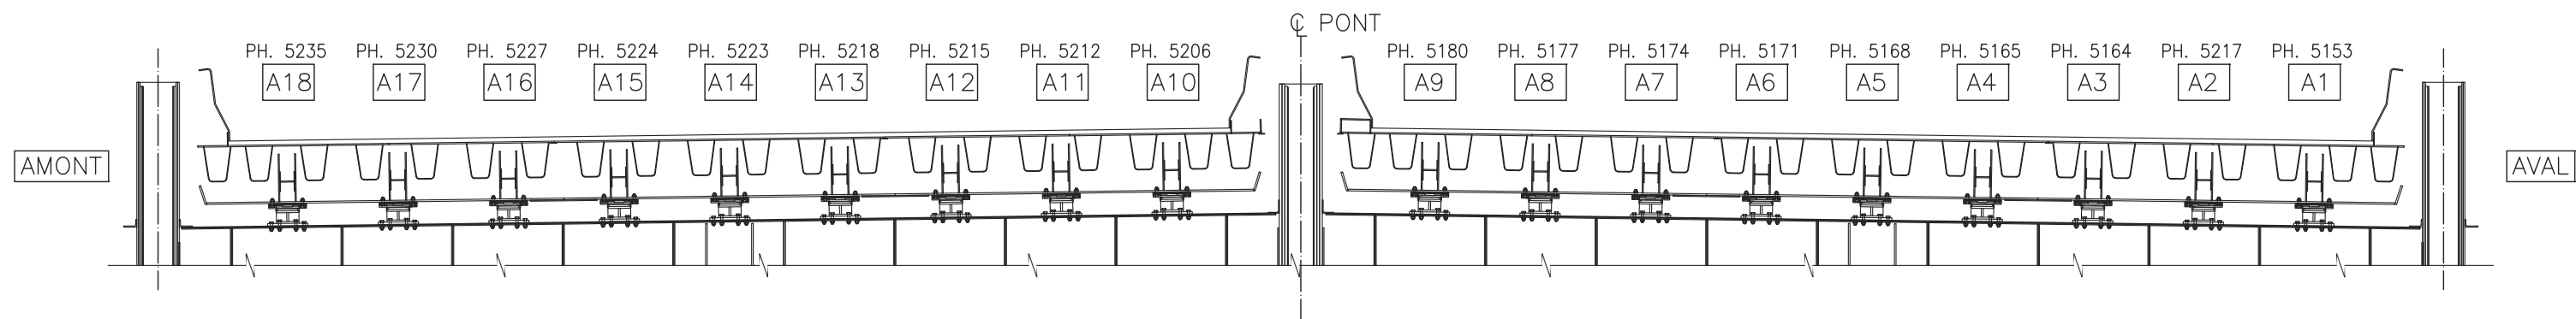
APPAREILS D'APPUI À PATIN
ÉLÉVATION EST

NOTE:
REPLACEMENT EN 2006 DES ASSEMBLAGES SUPÉRIEURES ET
DES PLAQUES PTFE

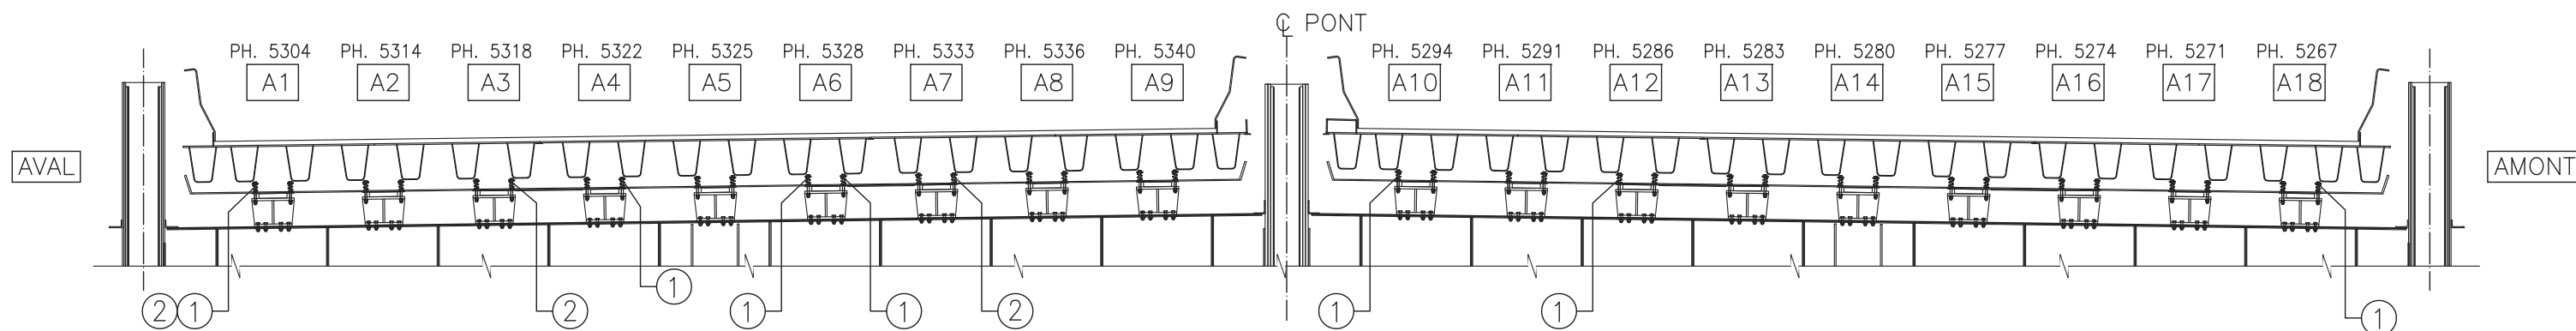
APPAREILS D'APPUI TYPE ÉLASTOMÈRE
ÉLÉVATION OUEST

REPLACEMENT EN 2006 DES ASSEMBLAGES SUPÉRIEURS ET DES APPAREILS EN ÉLASTOMÈRE AINSI QUE LES BOULONS À RESSORT

TYP.: CORROSION LÉGÈRE DES BOULONS

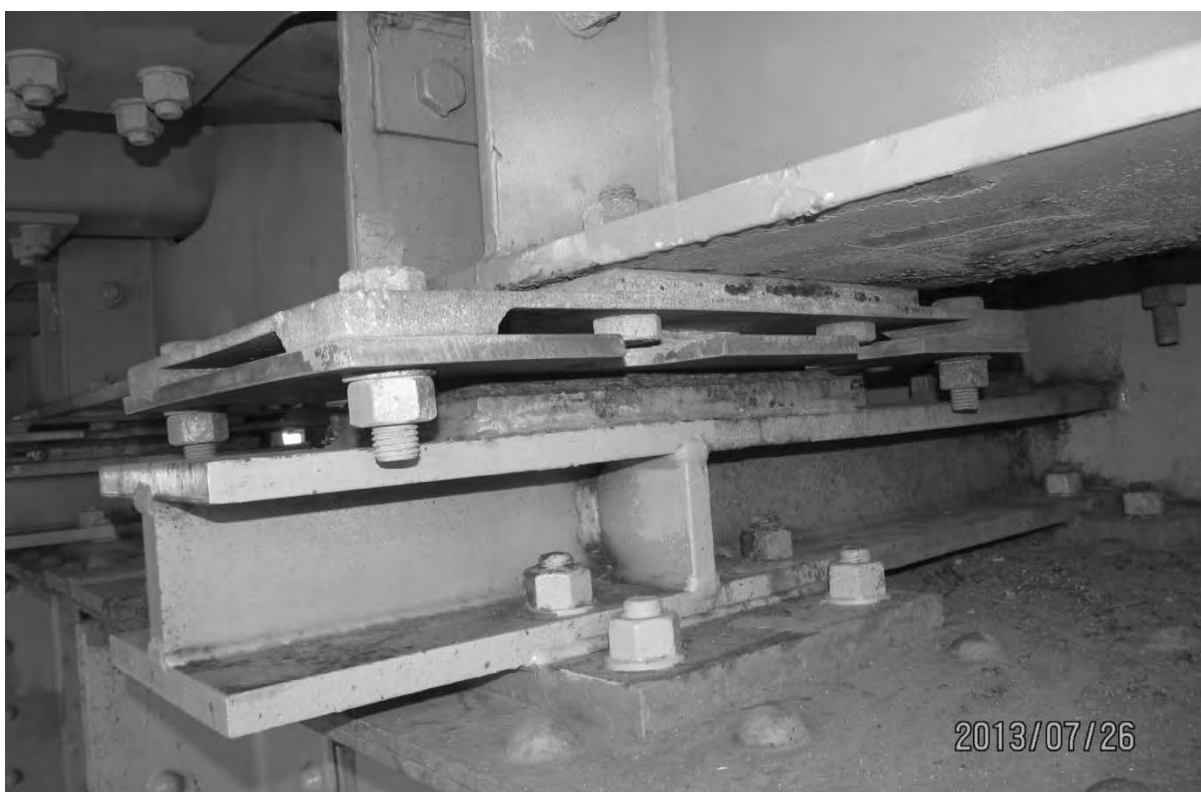
S6.PC.2.3.2.18 – 5235 – Axe 0.5E (appareil est #18 - amont)

En 2013, le remplacement des appareils d'appui a été effectué sur 100% des piles lors des travaux de réfection des chevêtres. Certains appareils d'appui déjà remplacés présentent des fissures étroites sur les plaques en élastomère, de même qu'un renflement sur les côtés.

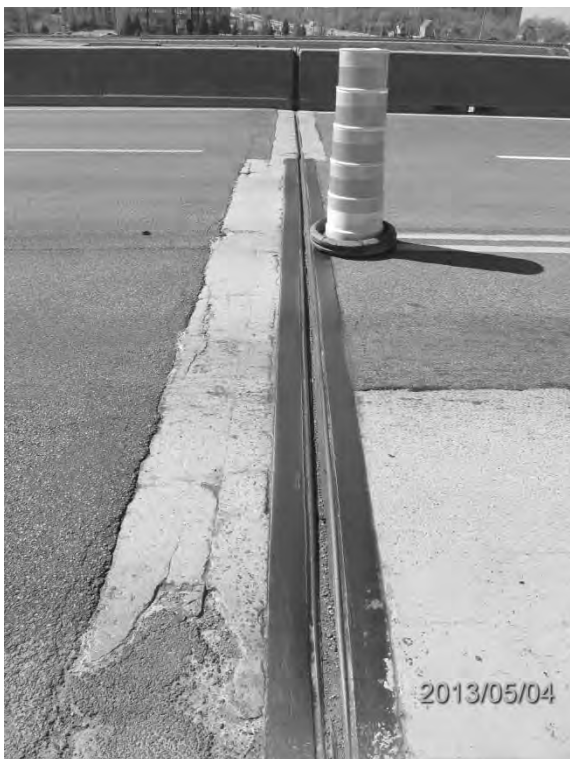
S7.PC.3.1.a – 4038 – Joint 14E (Amont)

Le joint 14E est affecté par de l'infiltration d'eau sur 50 % de sa longueur. En plus des dommages mentionnés dans le paragraphe précédent, on observe une désagrégation légère à moyenne du béton de l'épaulement dans la voie 6. Aussi, les profilés d'enclenchement sont discontinus avec sections manquantes sur 15% de la longueur totale. La recommandation 7635 est émise en 2012 pour corriger aussi ce défaut.

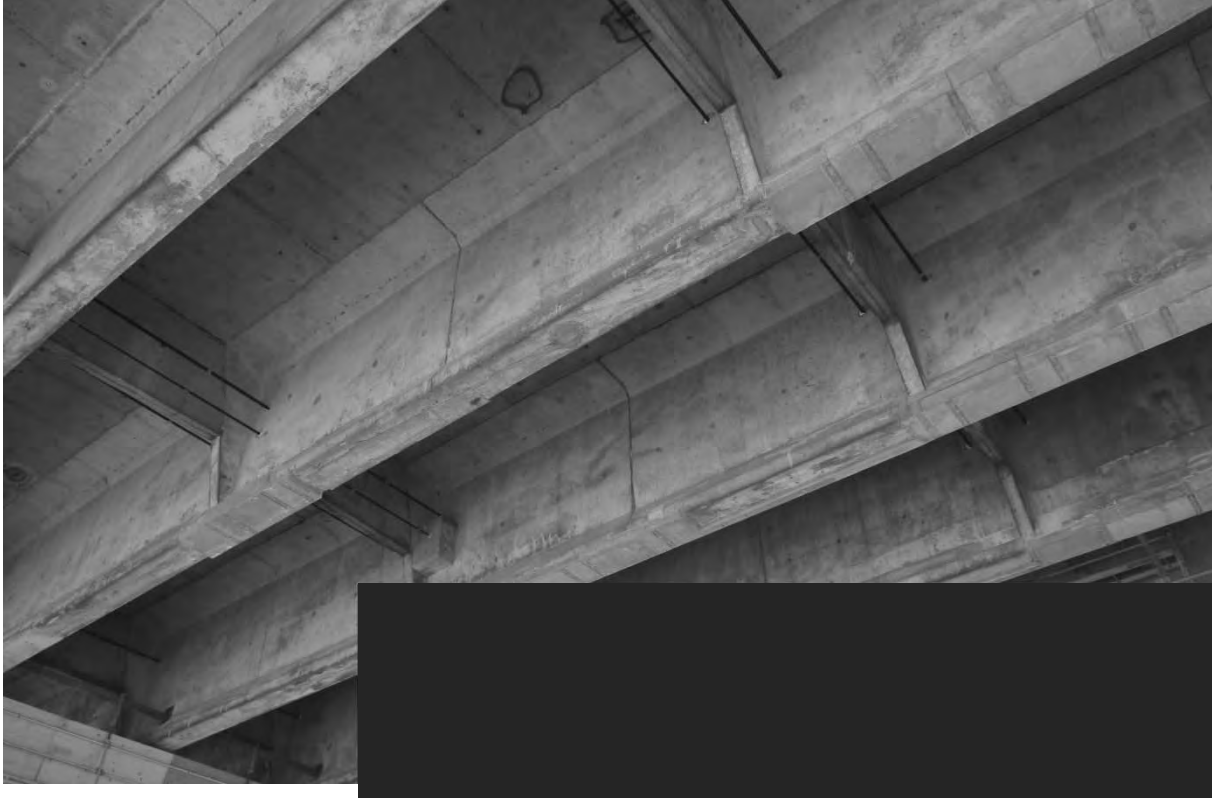
S7.PC.4.3.d – 5456 – Poutre 7 (Amont)

<i>Poutre de rive aval (P1) :</i> <ul style="list-style-type: none"> Poutre réparée; Fissuration filiforme à étroite le long des câbles de précontrainte; Fissure filiforme longitudinale au gousset supérieur de la poutre; Instrumentation installée et monitoring pour flexion et cisaillement; Côté extérieur (typ.): délaminage et éclatements exposant par endroits les ancrages de précontrainte de la dalle. 	5489
	Travée 11E-12E	<i>Poutre de rive amont (P7):</i> <ul style="list-style-type: none"> Poutre réparée, bon état général; Côté extérieur (typ.): délaminage et éclatements exposant par endroits les ancrages de précontrainte de la dalle; Fissuration filiforme à étroite le long des câbles de précontrainte; Instrumentation installée et monitoring pour flexion et cisaillement; Renfort en cisaillement avec TFC. Installation d'un renfort avec un système de post-tension extérieure (système de monotorons gainés-graissés déviés); CEC=2, probabilité de perte de câbles. 	5456

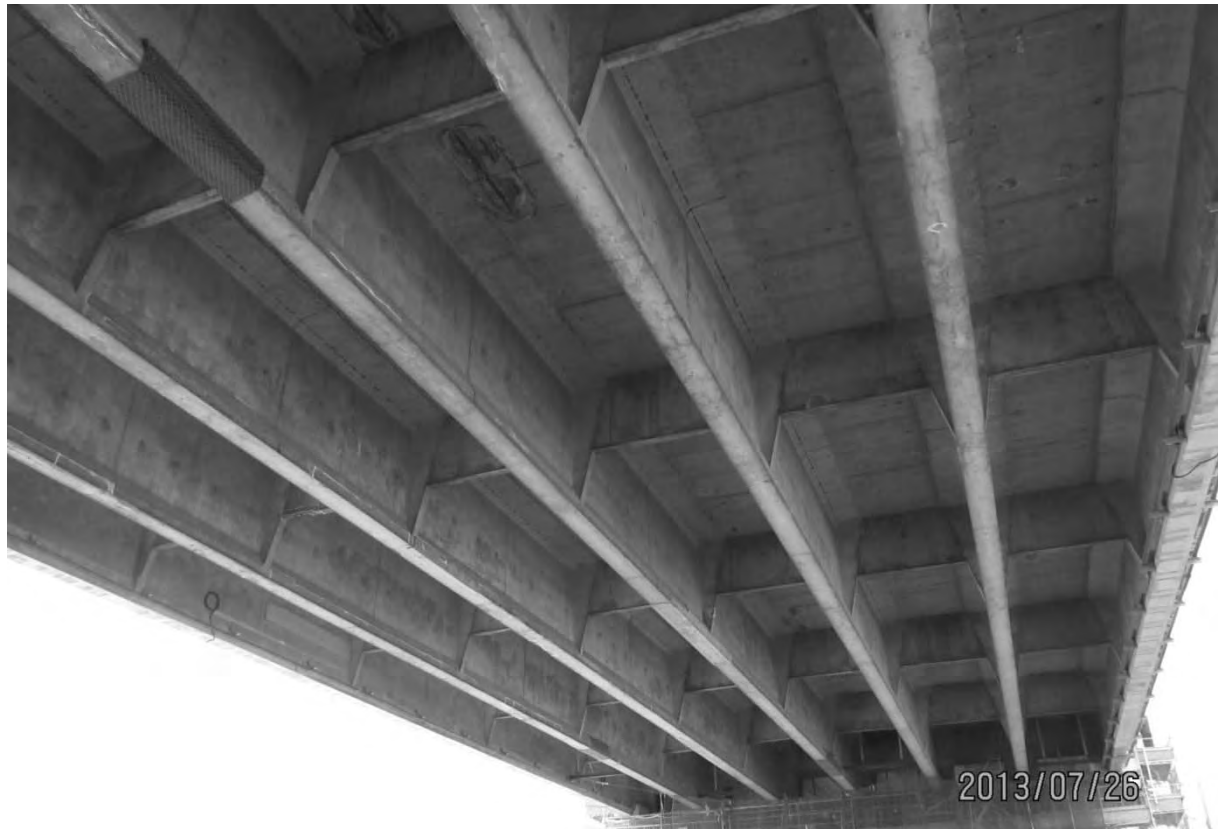
S7.PC.4.4.b – 5474 – Poutres intermédiaires

<i>Poutre de rive aval (P1) :</i> <ul style="list-style-type: none"> Poutre réparée, bon état général; Fissuration filiforme le long des câbles de précontrainte; Nouveau système de post-tension extérieure longitudinale installé; Instrumentation installée et monitoring pour flexion et cisaillement; Côté extérieur (typ.): délaminage et éclatements exposant par endroits les ancrages de précontrainte de la dalle. 	
	Travée 10E-11E	<i>Poutre de rive amont (P7):</i> <ul style="list-style-type: none"> Poutre réparée, bon état général; Fissuration horizontale filiforme généralisée sur l'âme; Nouveau système de post-tension extérieure longitudinale installé; Instrumentation installée et monitoring pour flexion et cisaillement; Côté extérieur (typ.): délaminage et éclatements exposant par endroits les ancrages de précontrainte de la dalle. 	5496
		<i>Poutres intérieures :</i> <ul style="list-style-type: none"> Délaminage et éclatements par endroits totalisant moins de 5% de la superficie totale des poutres. 	5474 5487

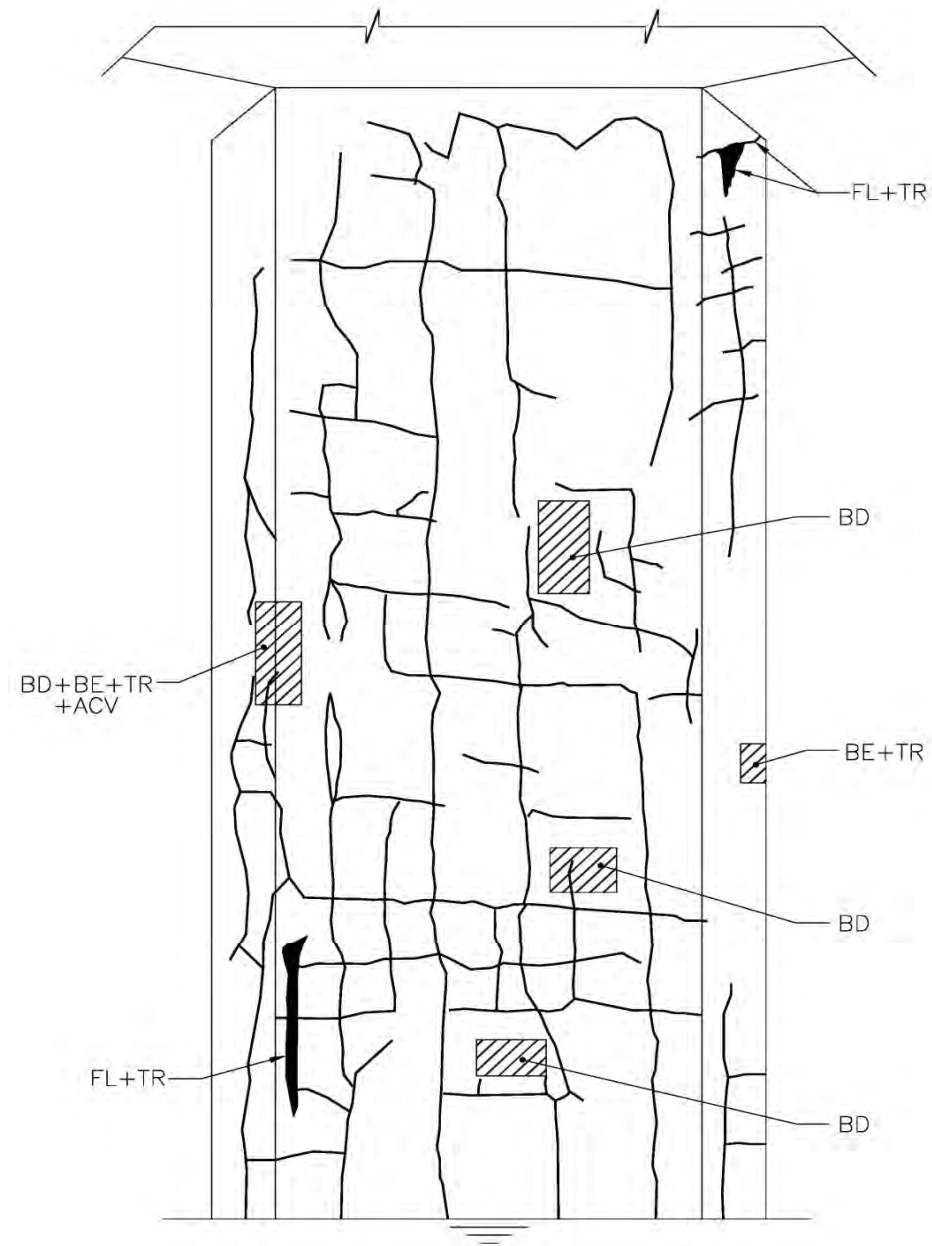
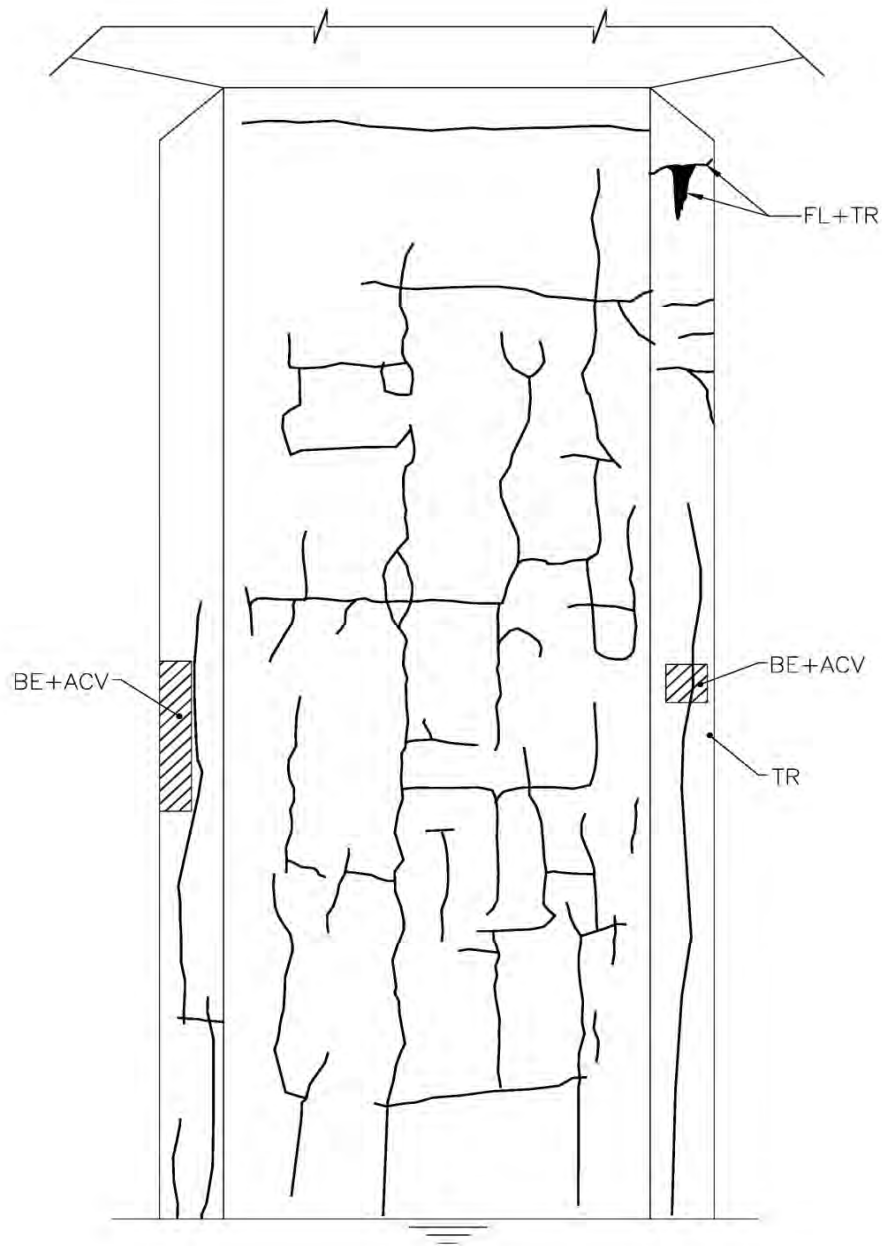
- Traces de rouille par endroits
- Efflorescence par endroits
- Érosion par abrasion et éclatements en bas du fût
- Fissuration verticale et horizontale large
- Fissures injectées

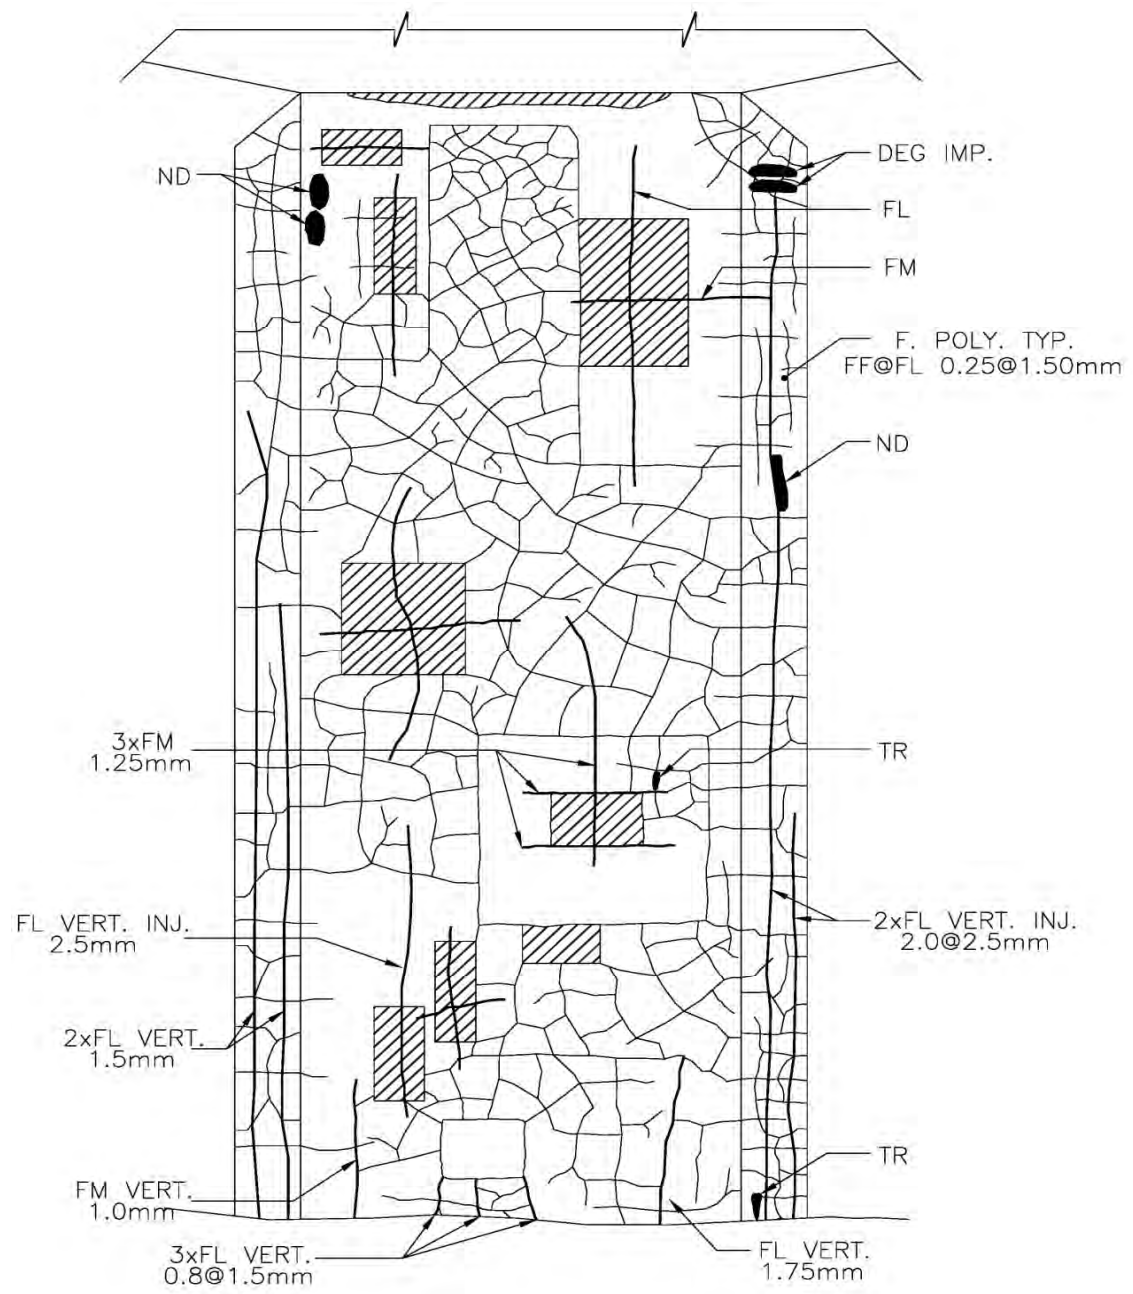
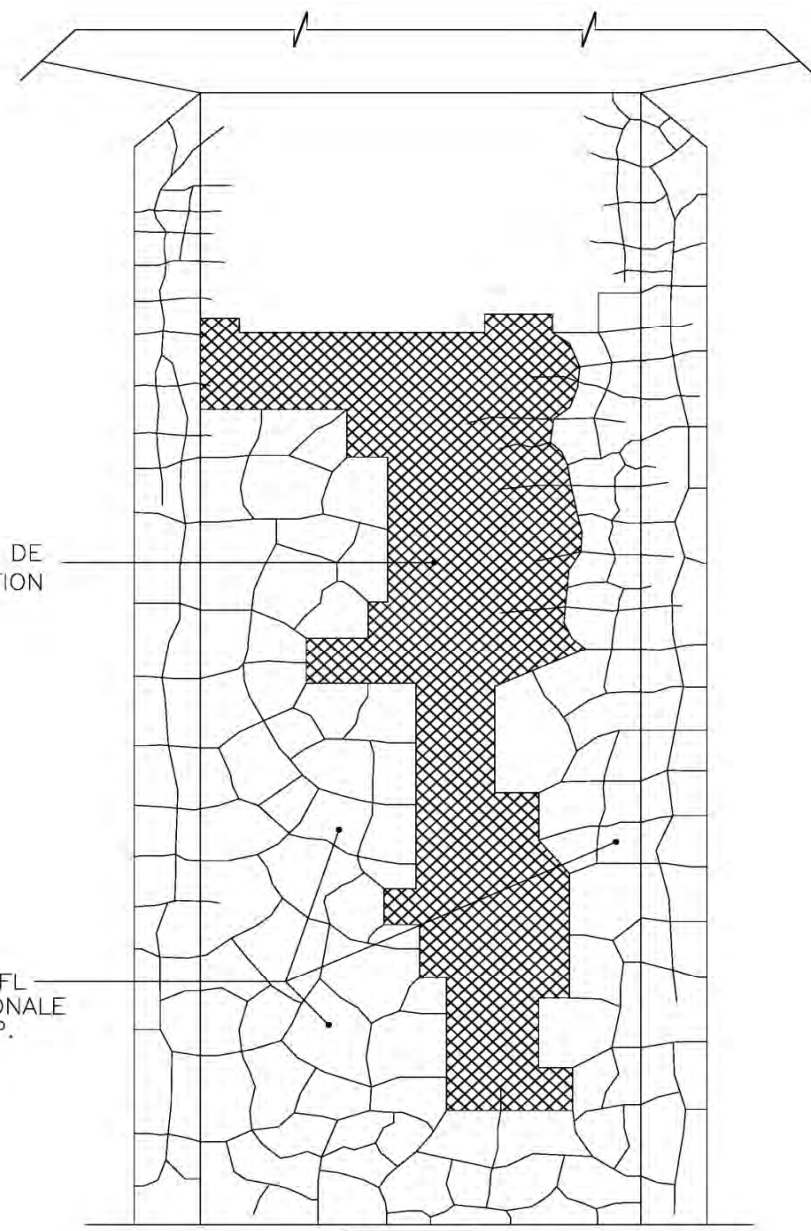
Section 7		Viaduc ou pont: Champlain	
Loc.	Axe 5E	Inspecté par: AB/DB/GJL	Date 2013-07-18

- Traces de rouille par endroits
- Efflorescence par endroits
- Érosion par abrasion et éclatements en bas du fût
- Fissuration verticale et horizontale large
- Fissures injectées

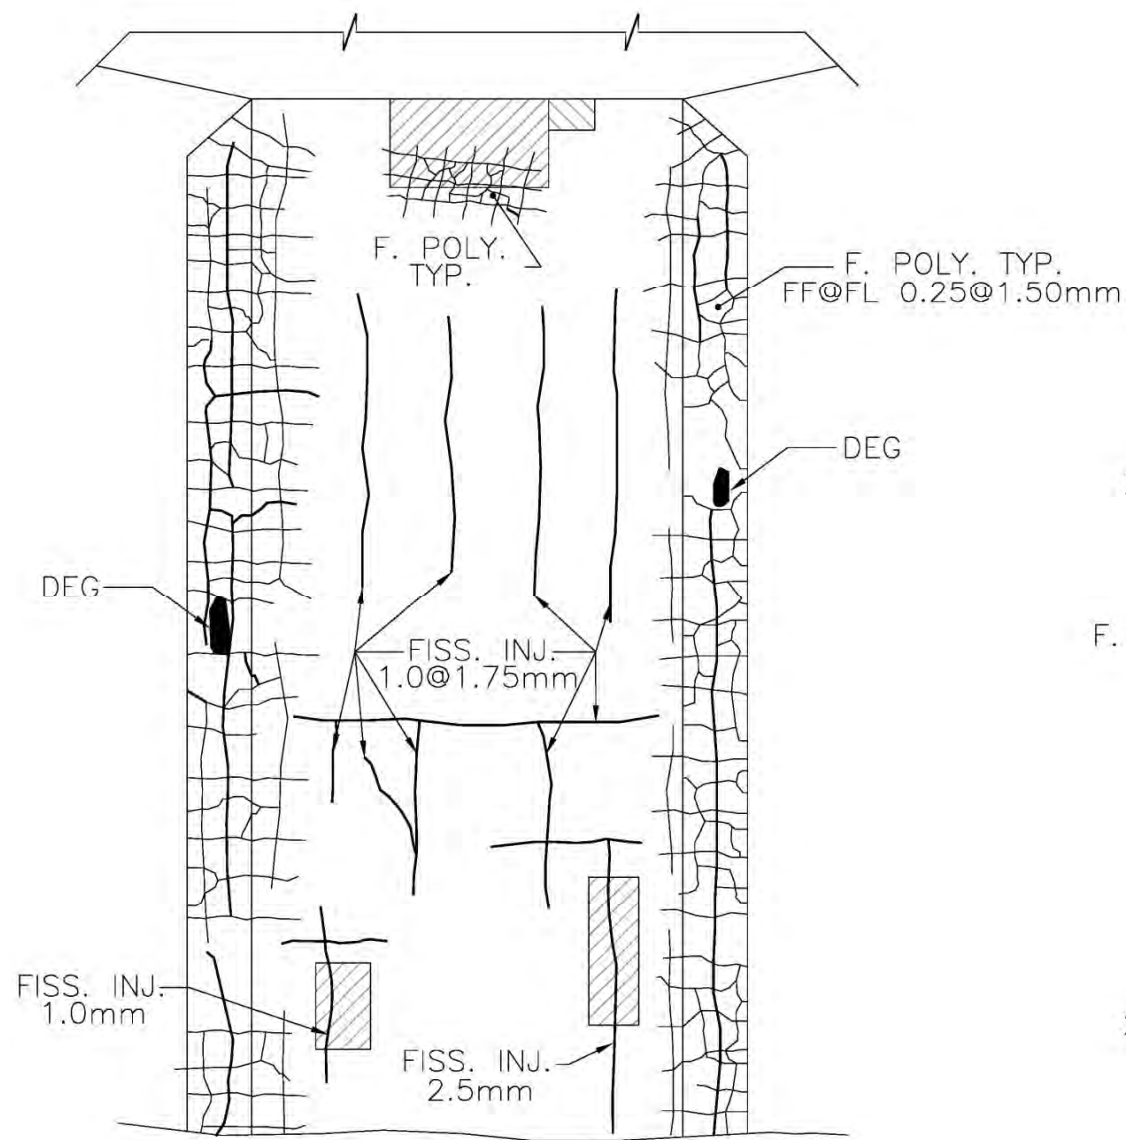
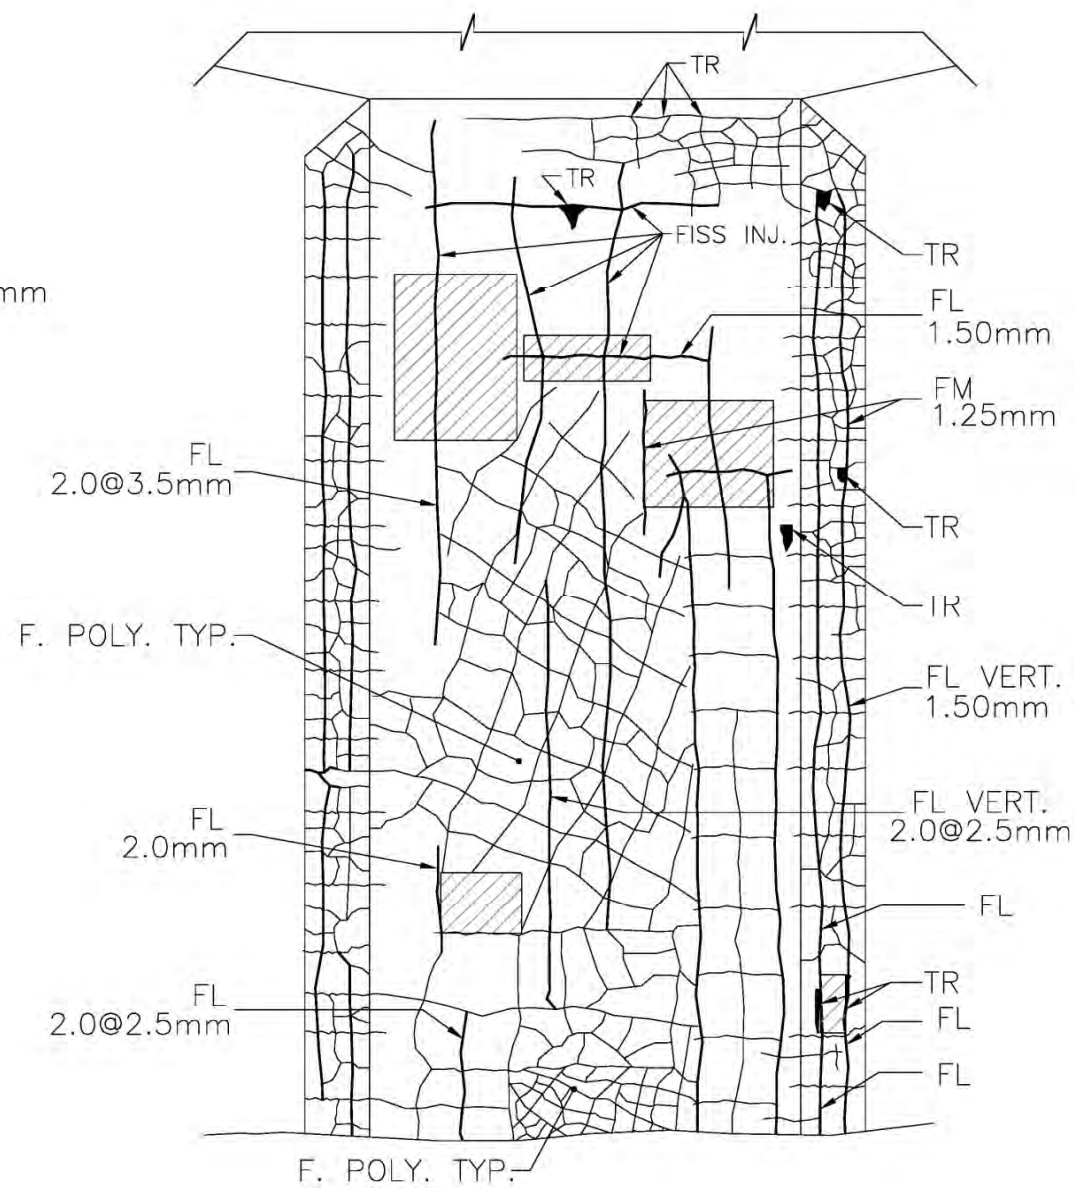
Section 7		Viaduc ou pont: Champlain	
Loc.	Axe 6E	Inspecté par: AB/DB/GJL	Date 2013-07-18

- Traces de rouille par endroits
- Efflorescence par endroits
- Fissuration verticale et horizontale large
- Fissures injectées

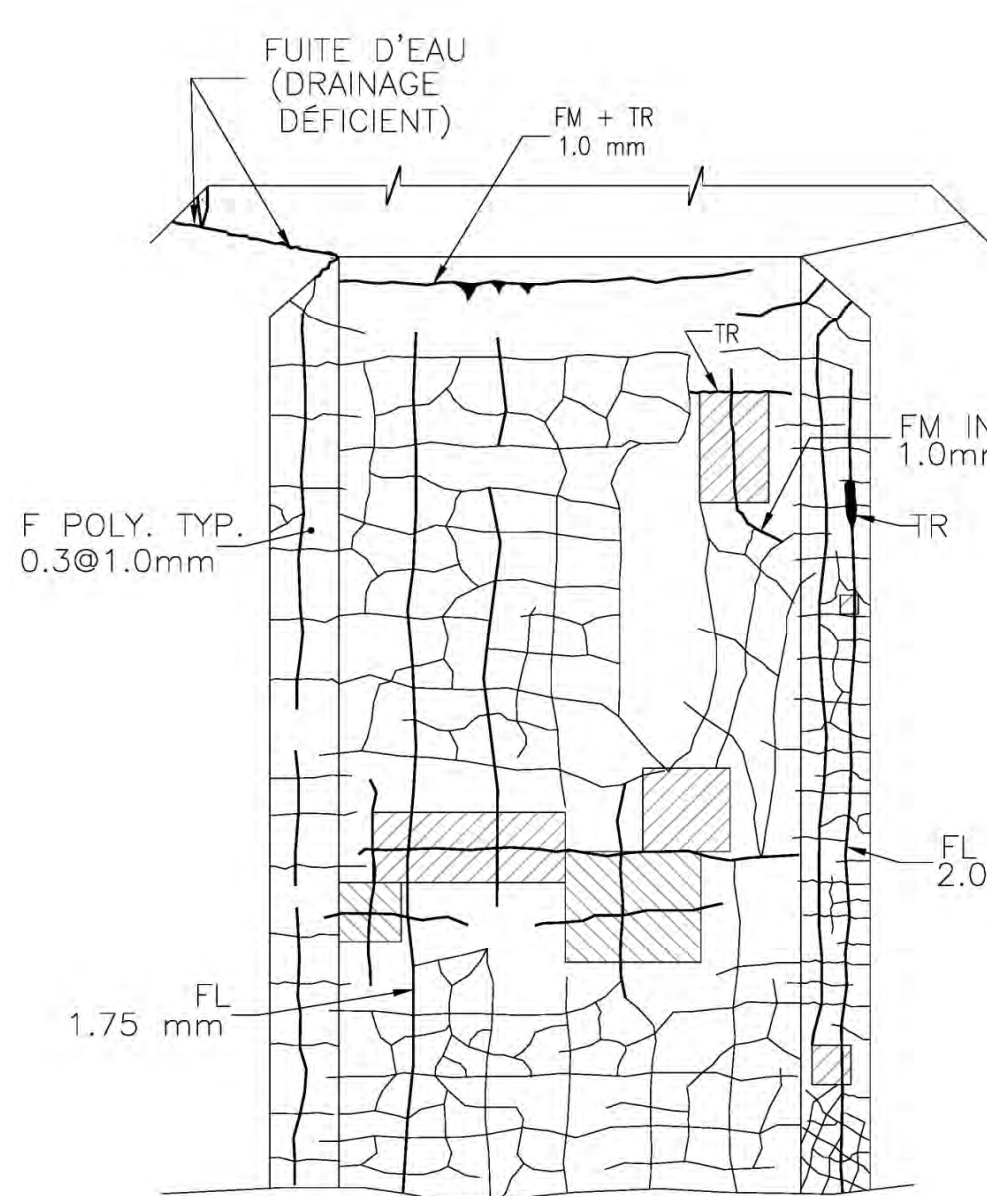
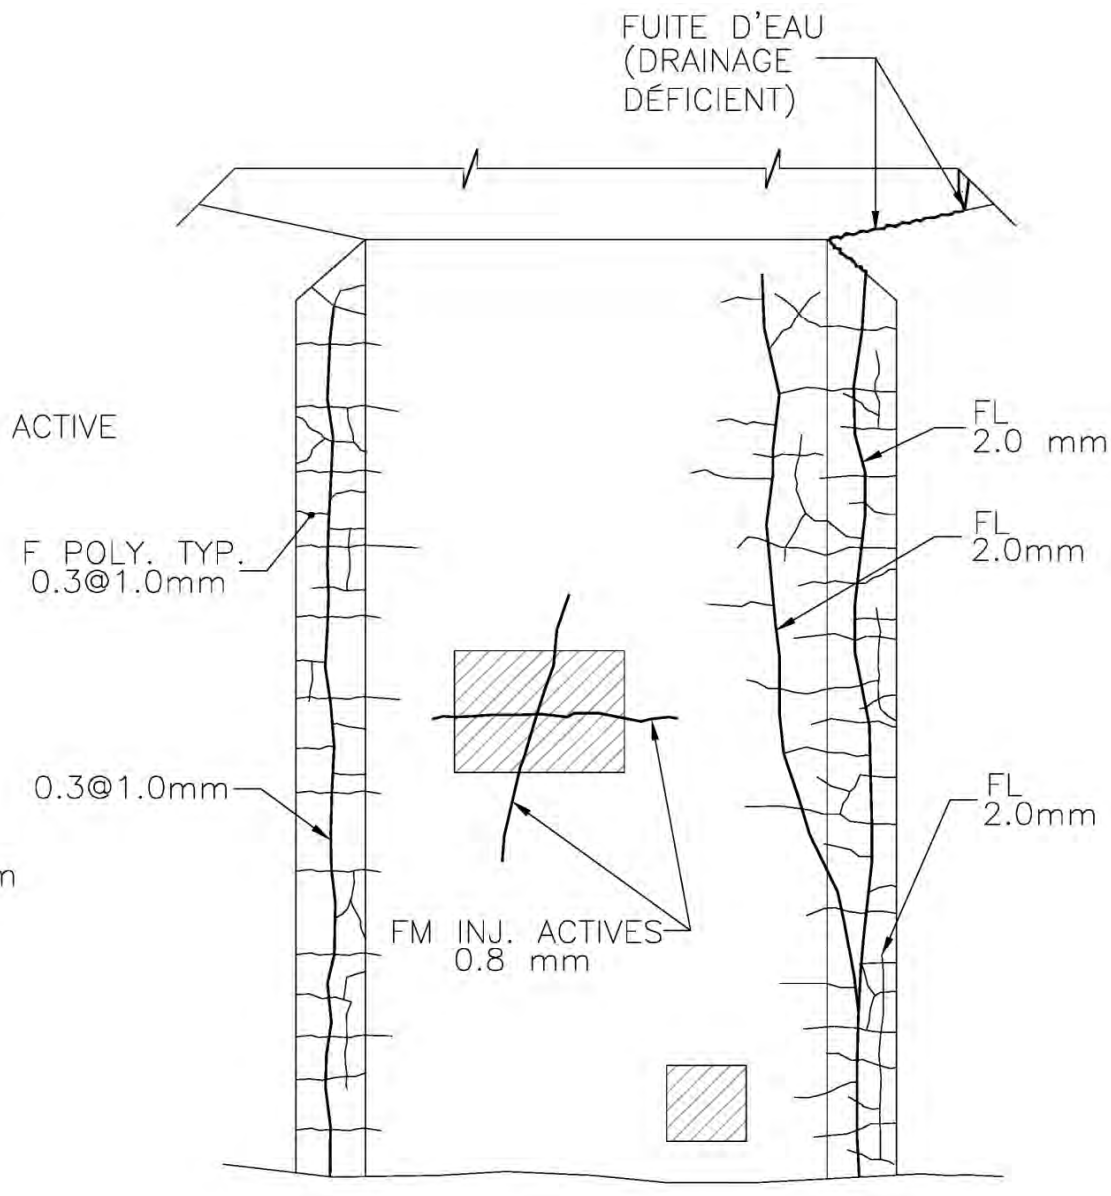
Loc.	Axe 7E	Inspecté par: AB/DB/GJL	Date 2013-07-18
------	--------	----------------------------	--------------------

- Traces de rouille par endroits
- Efflorescence par endroits
- Fissuration verticale et horizontale large
- Fissures injectées
