Chapitre 3 – Photographies de l'inspection générale :

PONT CHAMPLAIN

SECTION 6	PONT OU VIADUC CHAMPLAIN	PAGE 1/3
LOC. AXE 2W	INSP. AB/GJL	DATE 2013/07/19

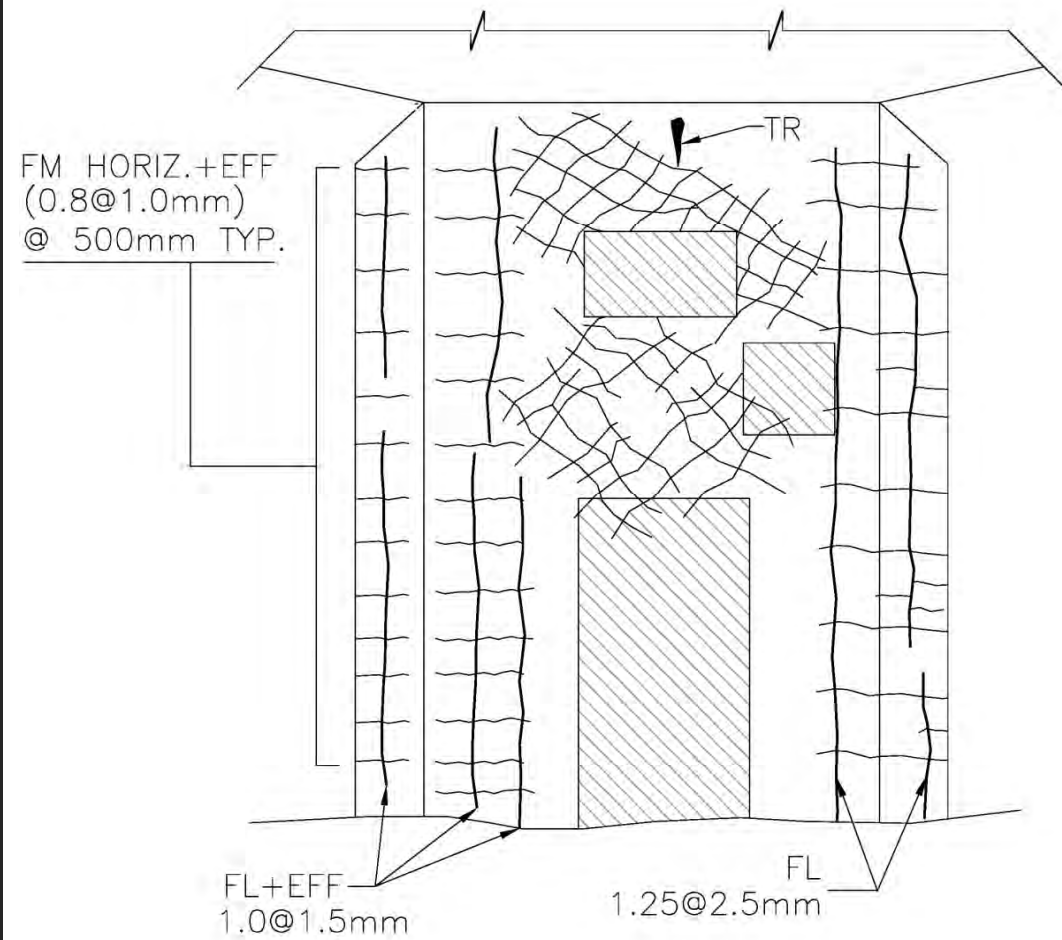
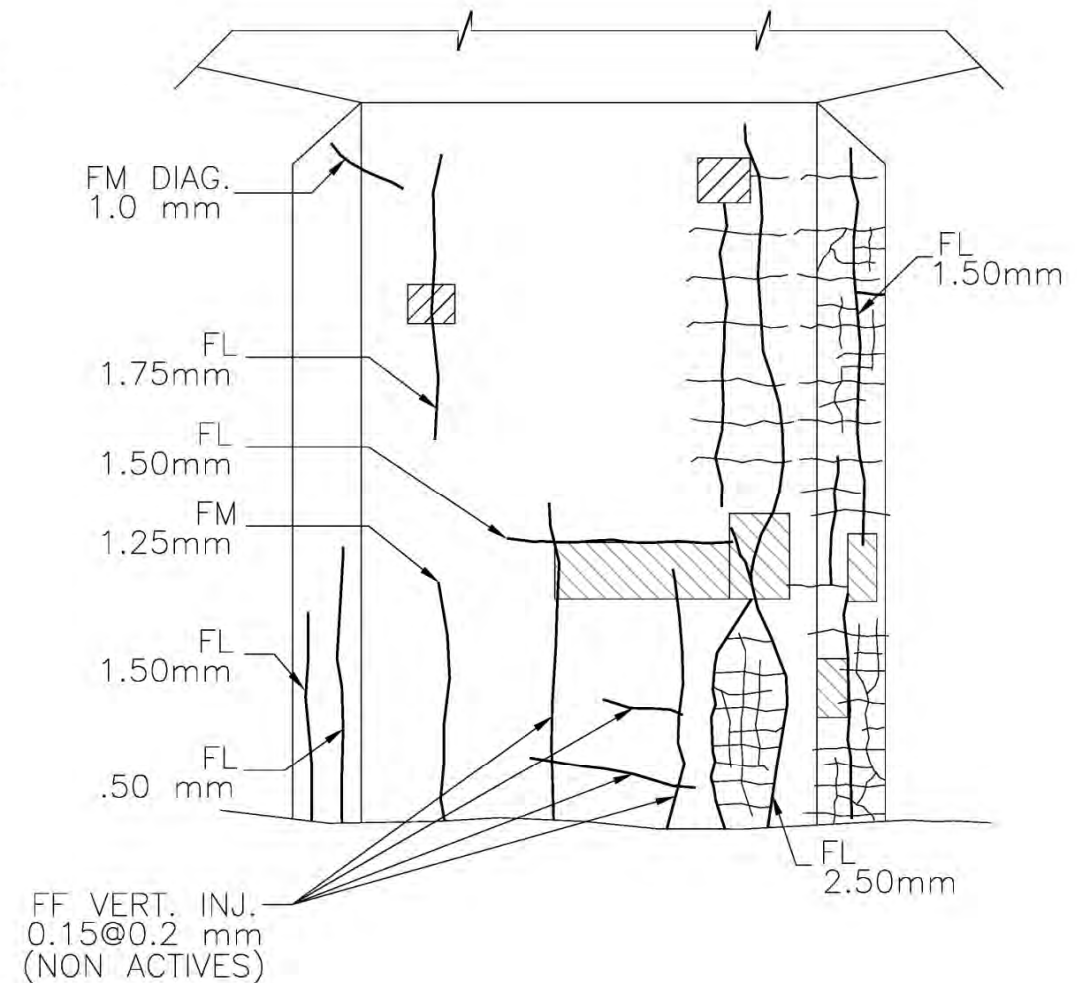
Loc.	Axe 8E	Inspecté par: AB/DB/GJL	Date 2013-07-18
------	--------	----------------------------	--------------------

Traces de rouille par endroits
Efflorescence par endroits
Fissuration verticale et horizontale large
Fissures injectées

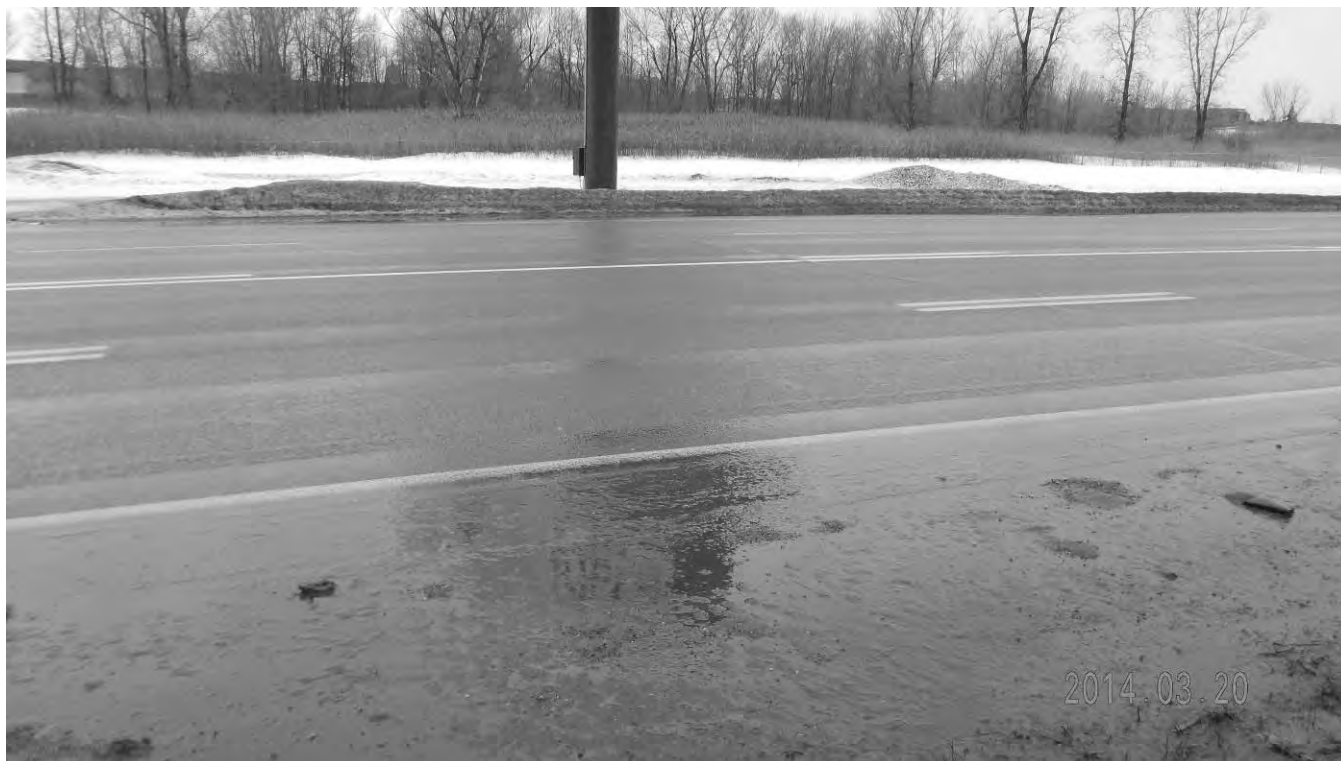
L'inspection du Ponceau Principal a été réalisée à partir de la surface de roulement et aucun signe de dégradation (fissuration, affaissement) n'a été relevé sur la chaussée le long du ponceau. L'état de matériau et le comportement seront validés suite aux prochaines inspections détaillées.

S8.PP.1.a – 0301 – Ponceau, dessus des voies de circulation direction Brossard

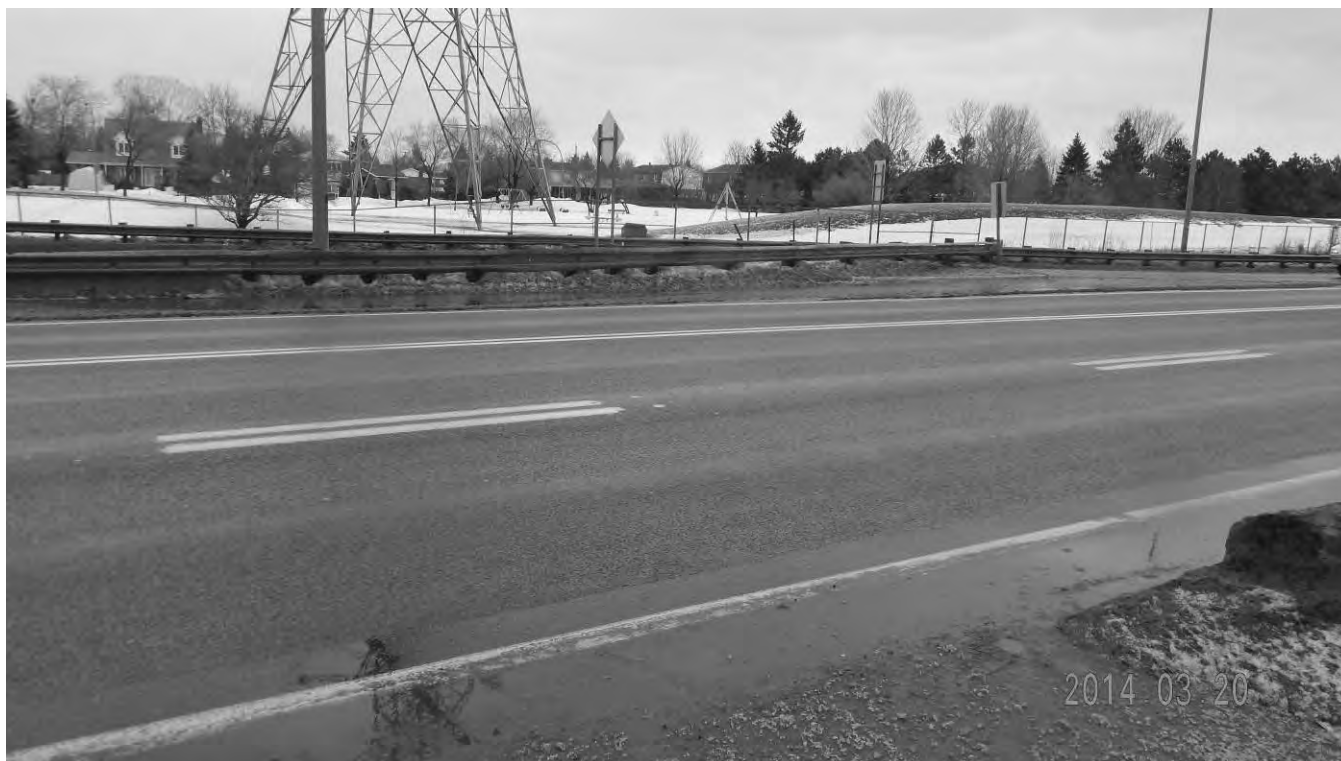
S8.PP.1.b – 0307 – Ponceau, dessus des voies de circulation direction Montréal

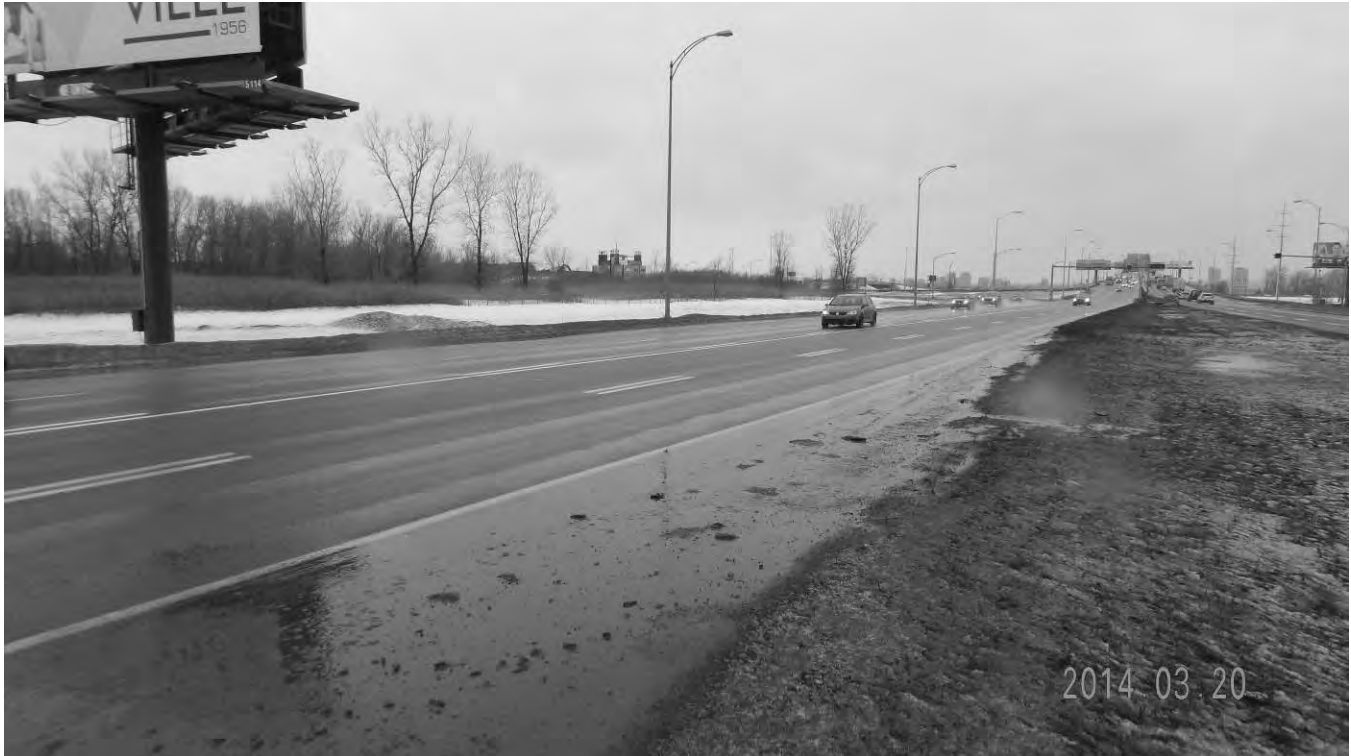
Notes d'inspection			
Groupe	Éléments	Observations / remarques	Photo
Ponceau	Fondation	<ul style="list-style-type: none"> Rien à signaler; 	
	Murs	<ul style="list-style-type: none"> Inspection à l'intérieur non réalisée : Espace clos. 	
	Dalle	<ul style="list-style-type: none"> Aucun signe de dégradation (fissuration, affaissement) n'a été relevé sur la chaussée le long du ponceau; Inspection à l'intérieur non réalisée : Espace clos. 	0301 0307
Approche	Glissière médiane	<ul style="list-style-type: none"> Fissuration, délaminage, éclatements avec armature corrodée visible en général localisés sur le dessus; Décalage latéral entre la glissière du pont et la glissière de l'approche; Inclinaisons différentes entre plusieurs modules de glissière, CEC=2. 	0287 0296 0298
	Surface de roulement	<ul style="list-style-type: none"> Bon état général; Orniérage léger sur les voies de circulation. 	0310 0309

S8.SR.2.a – 0310 – Surface de roulement direction Brossard

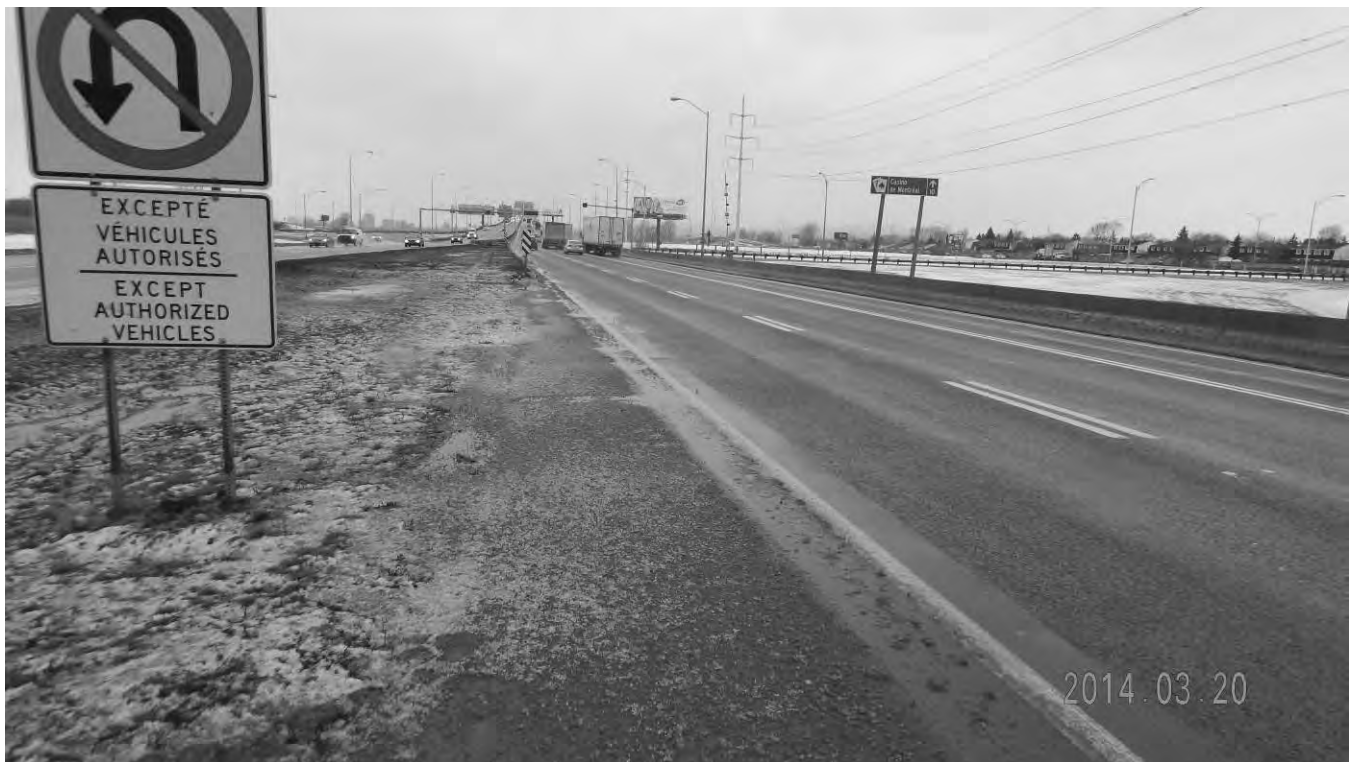
S8.SR.2.b – 0309 – Surface de roulement direction Montréal

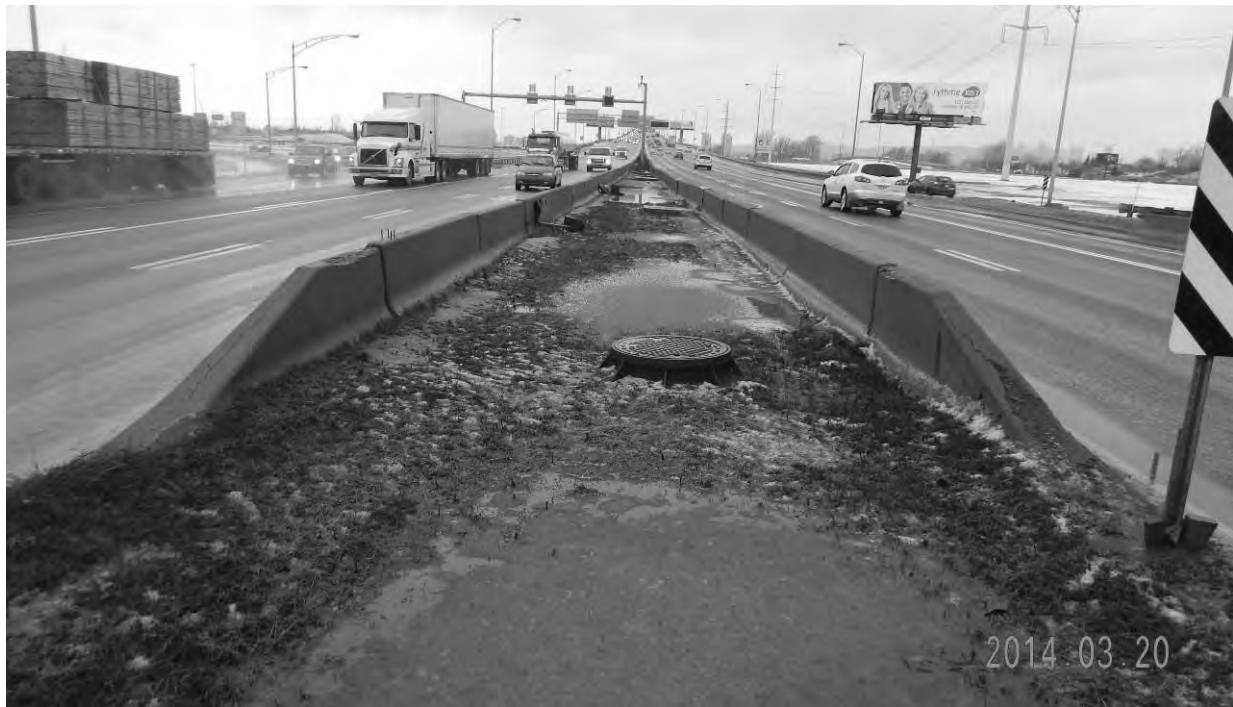
S8.GM.3.a – 0287 – Glissière médiane

A l'approche est du Pont Champlain, la glissière médiane est formée de deux glissières rigides en béton de type New Jersey avec un terre-plein de largeur variable entre les deux. Ce type de dispositif de retenue assure la transition entre la glissière médiane du pont et la glissière médiane à l'approche. On observe des décalages et inclinaisons différents entre plusieurs modules de glissière, situation très accentuée pour le New Jersey *nord* qui assure la protection pour la direction Montréal. Des défauts typiques de béton ont été notés à plusieurs endroits sur la glissière médiane telle que la fissuration, délaminage, éclatements avec armature corrodée visible, en général localisés sur le dessus.
