Pont Champlain

Inspection des 100 poutres de rive en béton précontraint - 2013

Contrat : 61195 AV9

Rapport final émis : Novembre 2014

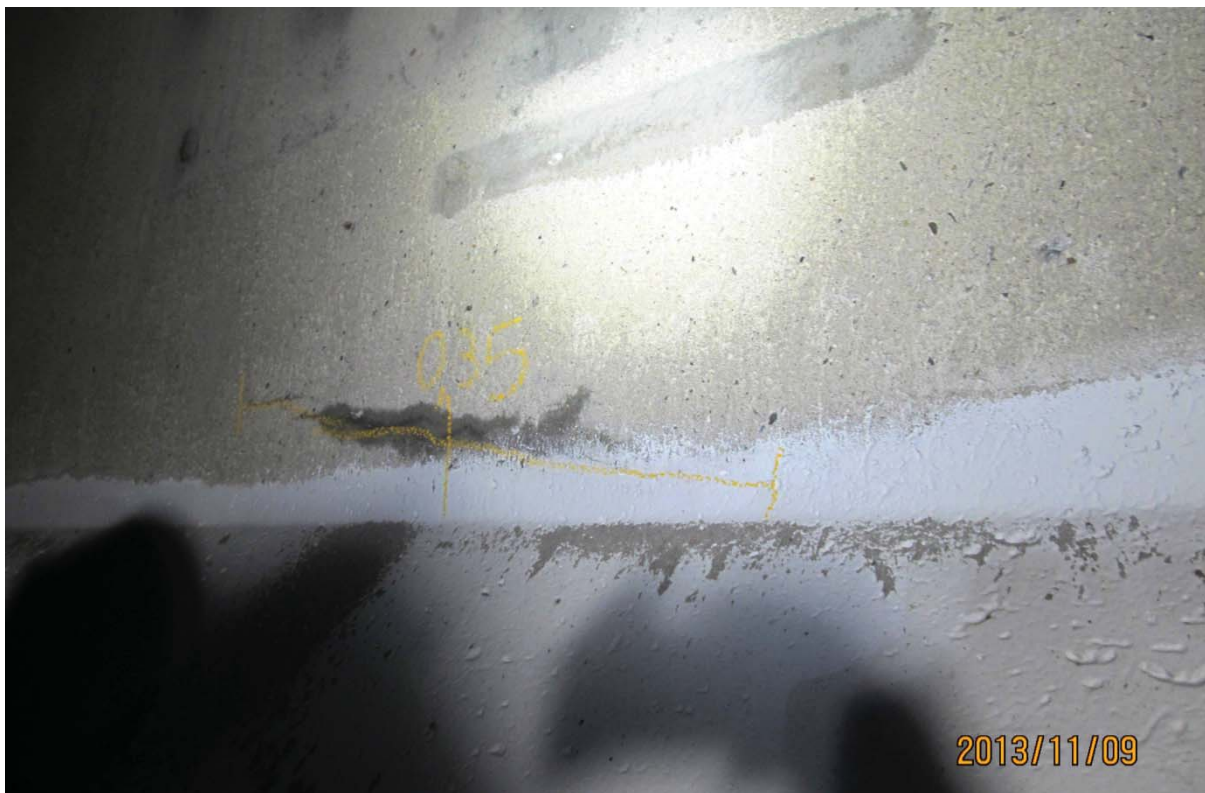
S5.PC.4W-5W.P1.a – 6191 (câble #15 - extrémité est face aval)

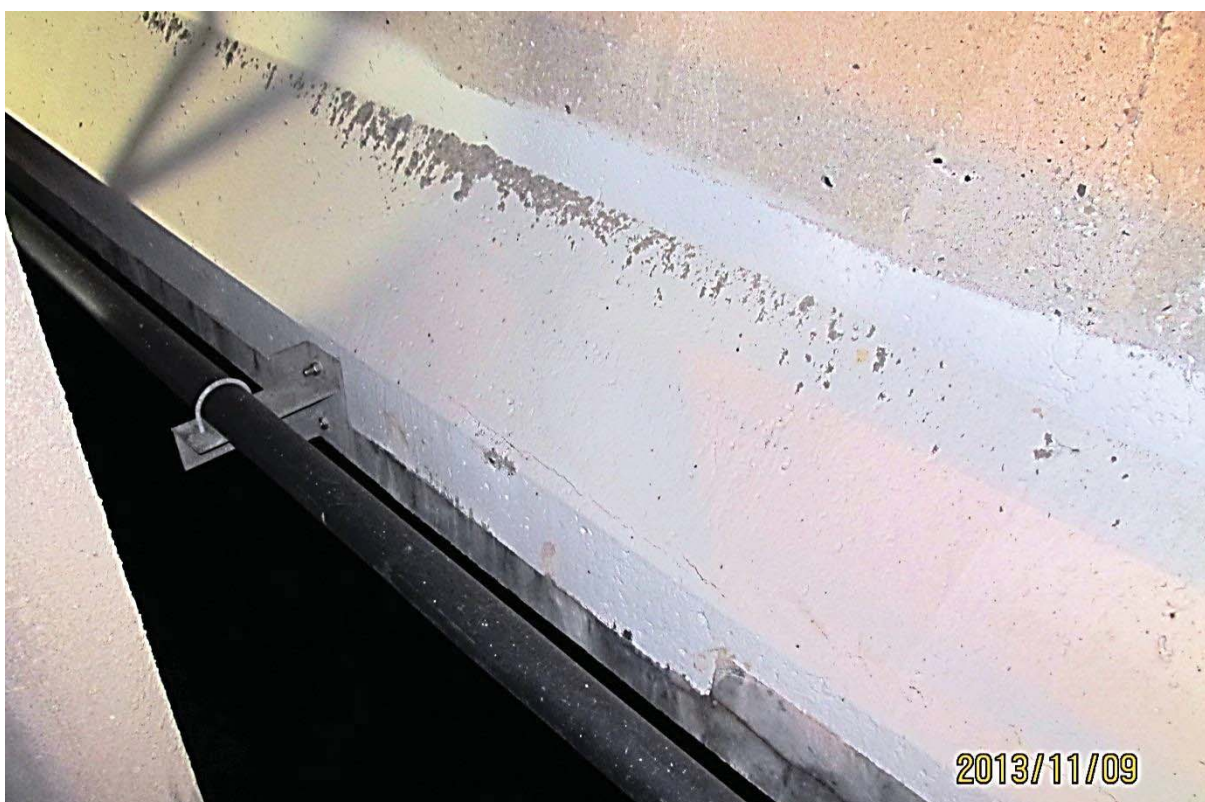
S5.PC.4W-5W.P1.b – 6196 (semelle inférieure - face aval)

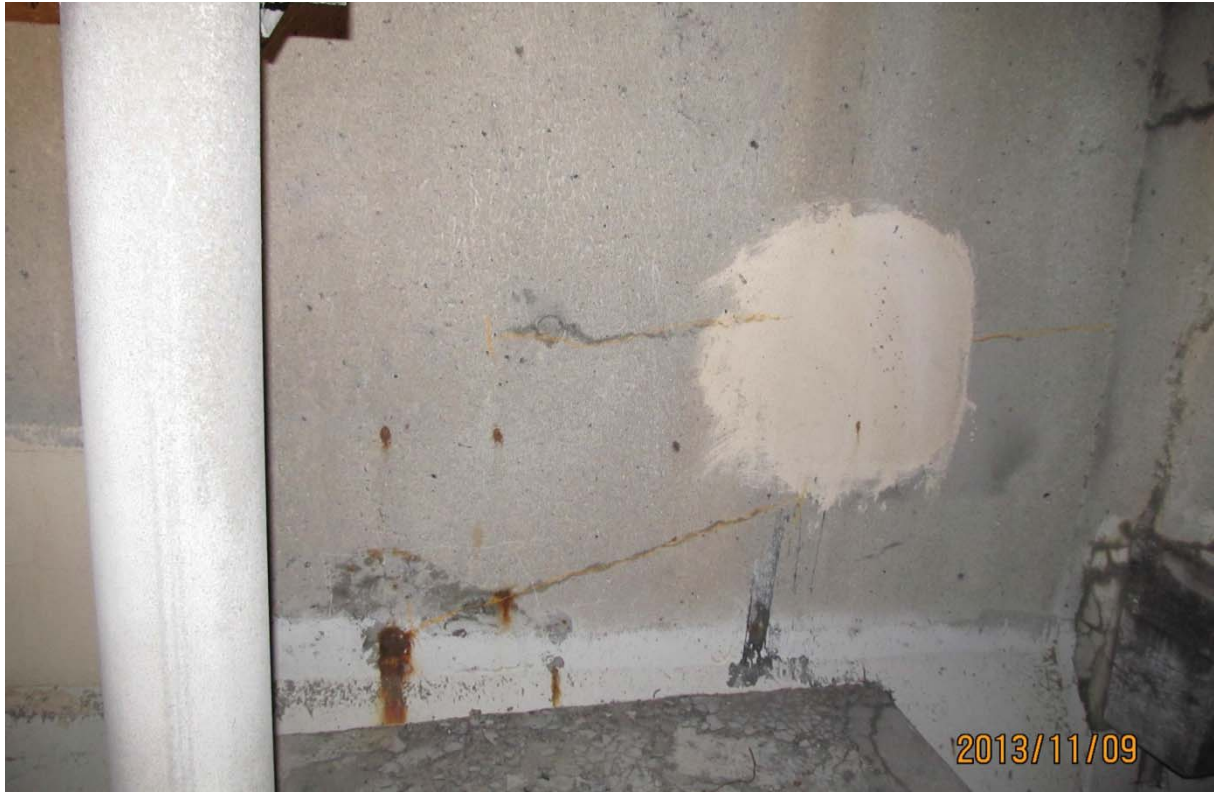
S5.PC.4W-5W.P1.c – 6208 (Fissures F5 et F6 - extrémité ouest face aval)

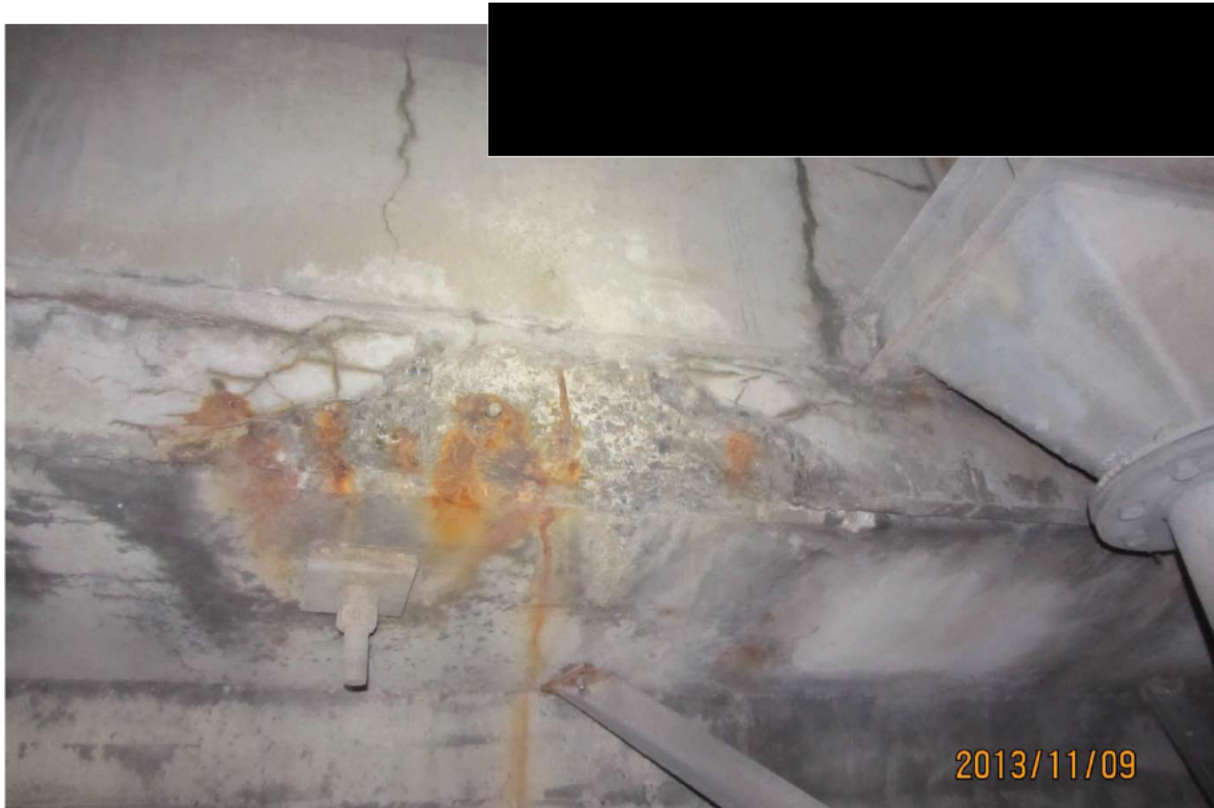
S5.PC.4W-5W.P1.e – 6203 (semelle supérieure – ancrage de la post-tension de la dalle face aval)

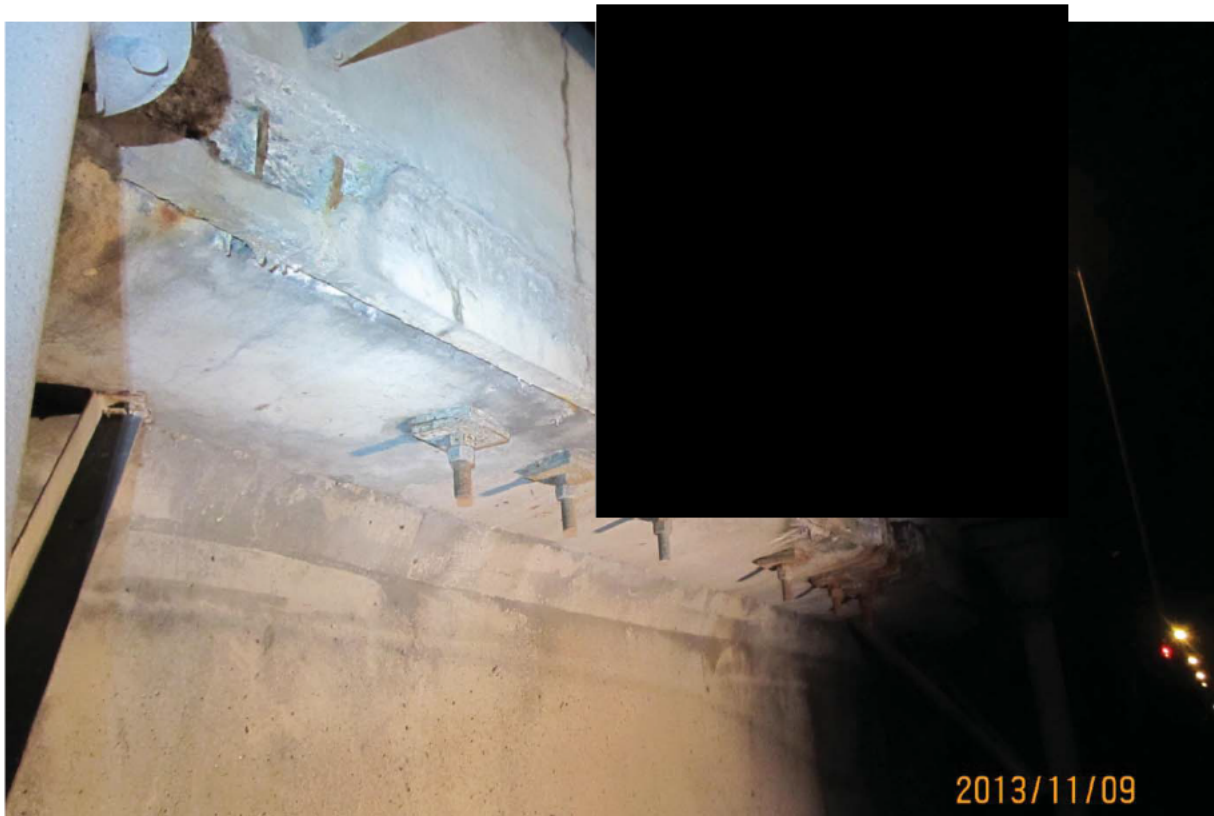
S5.PC.4W-5W.P1.f – 6206 (semelle supérieure – ancrage de la post-tension de la dalle face aval)

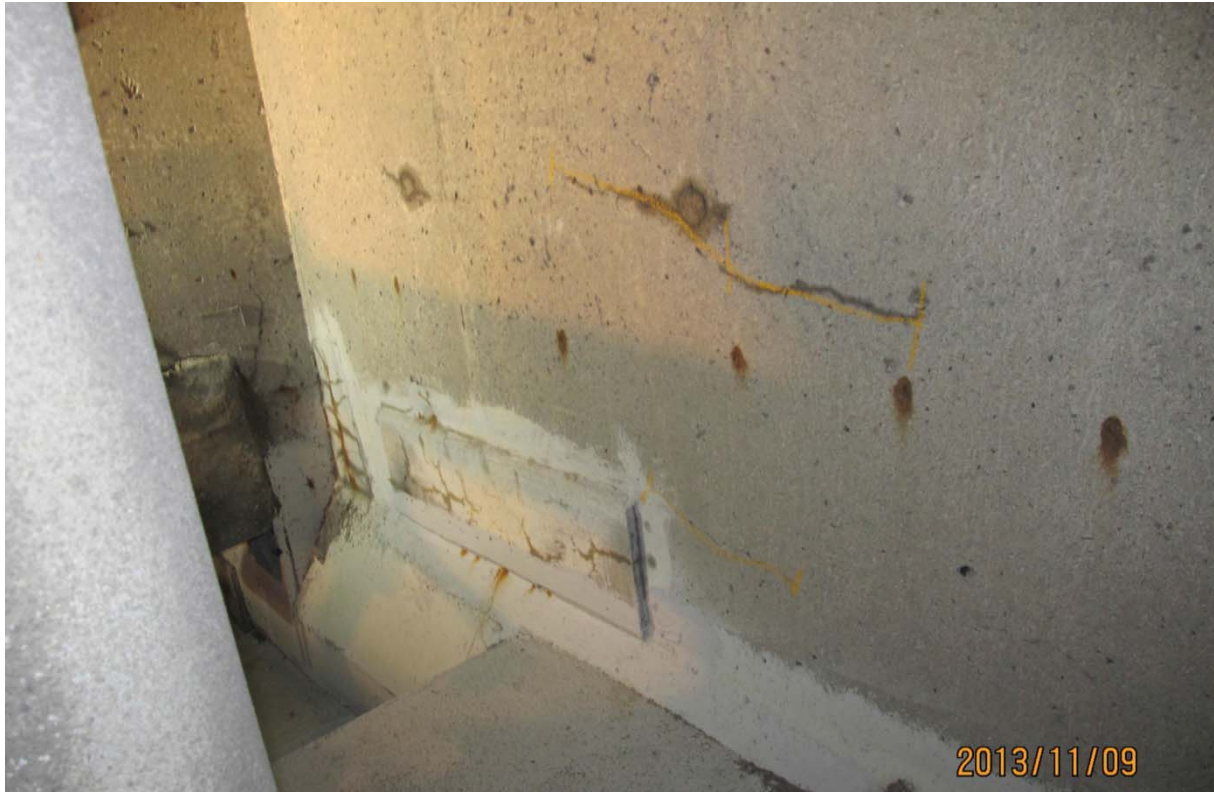
S5.PC.5W-6W.P1.a – 6210 (câble #9 - extrémité est face aval)

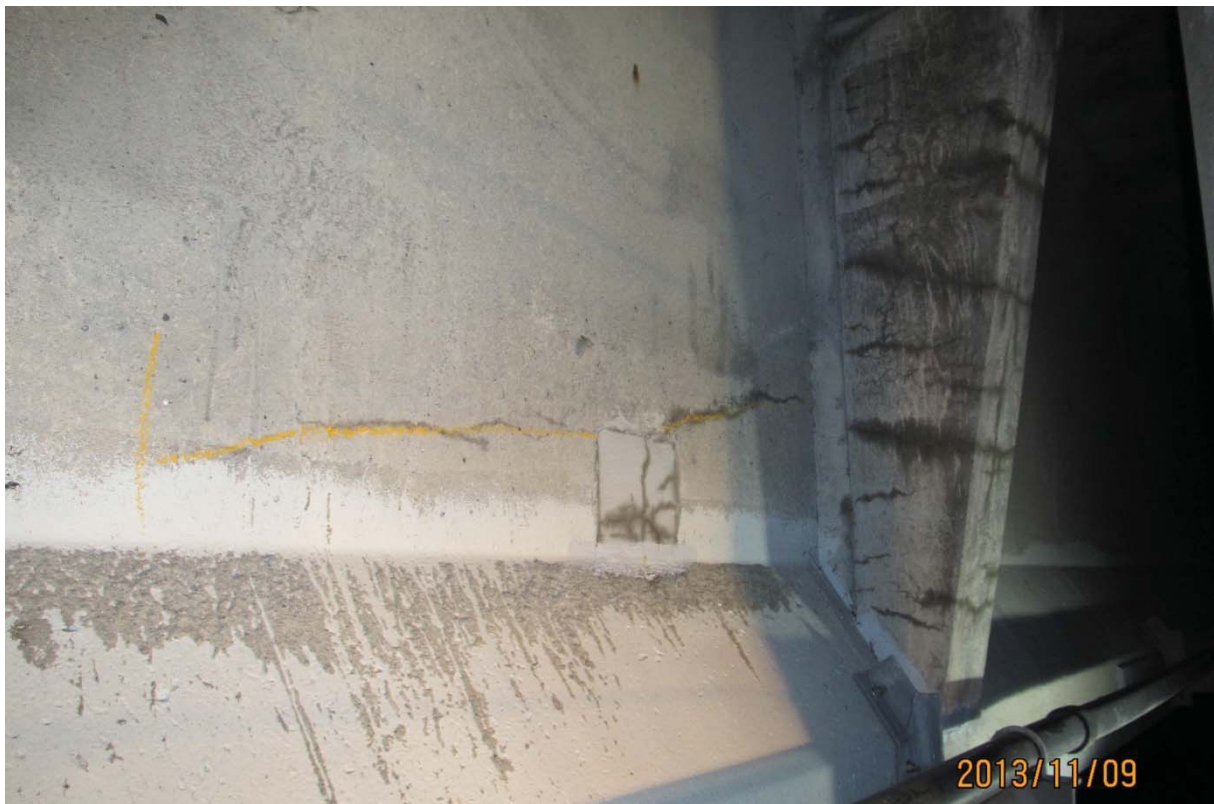
S5.PC.5W-6W.P1.b – 6211 (câble #22 - centre ouest face aval)

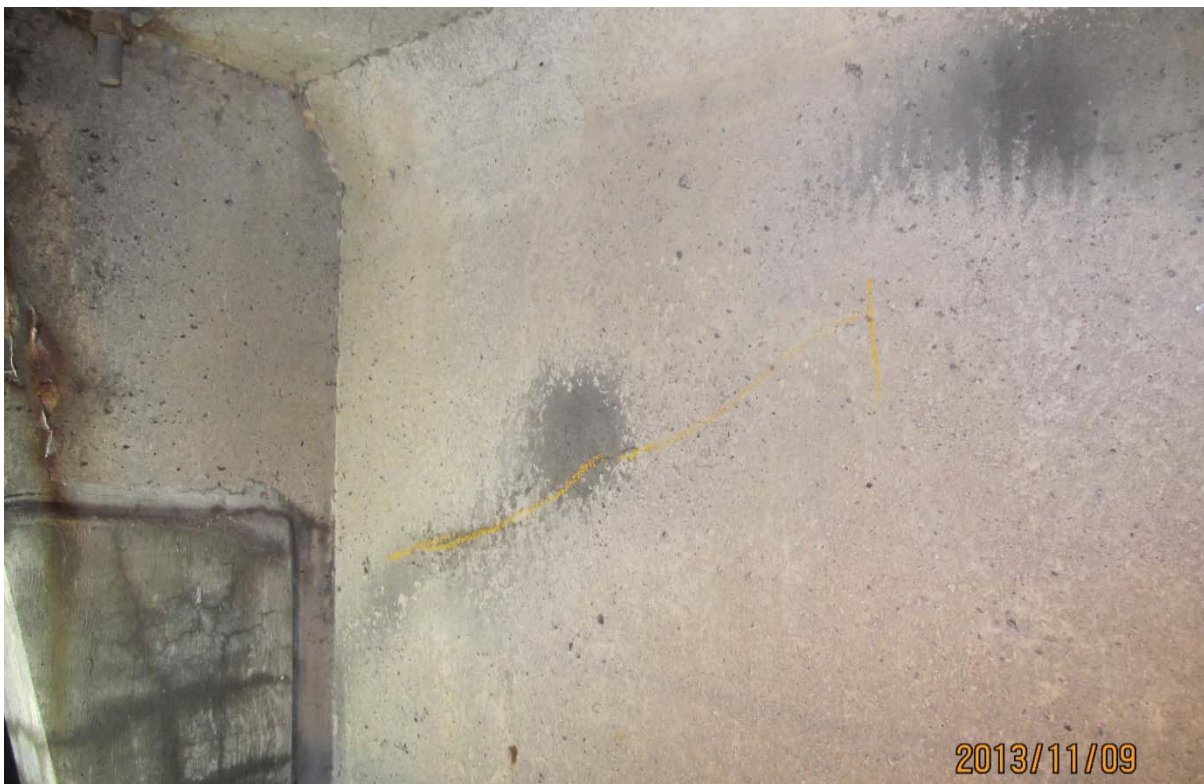
S5.PC.5W-6W.P1.c – 6215 (câble #23 - extrémité ouest face aval)

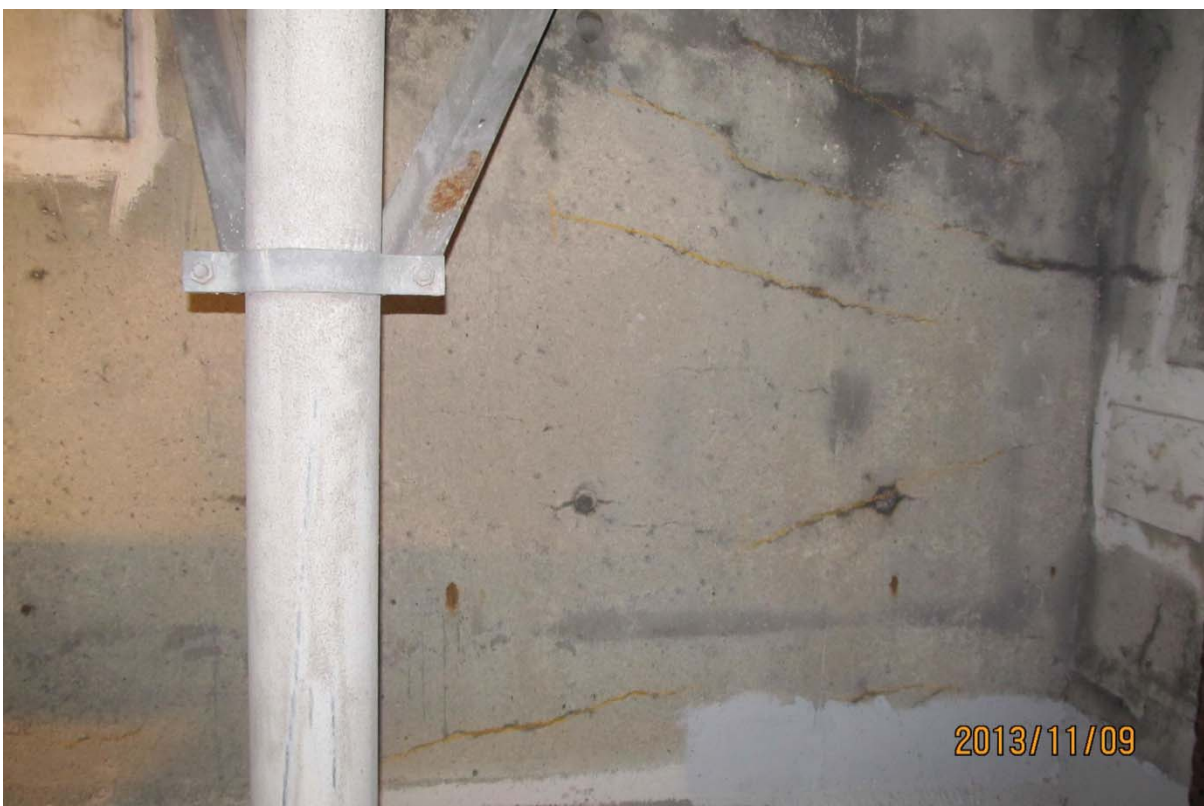
S5.PC.5W-6W.P1.d – 6217 (âme - extrémité ouest face aval)

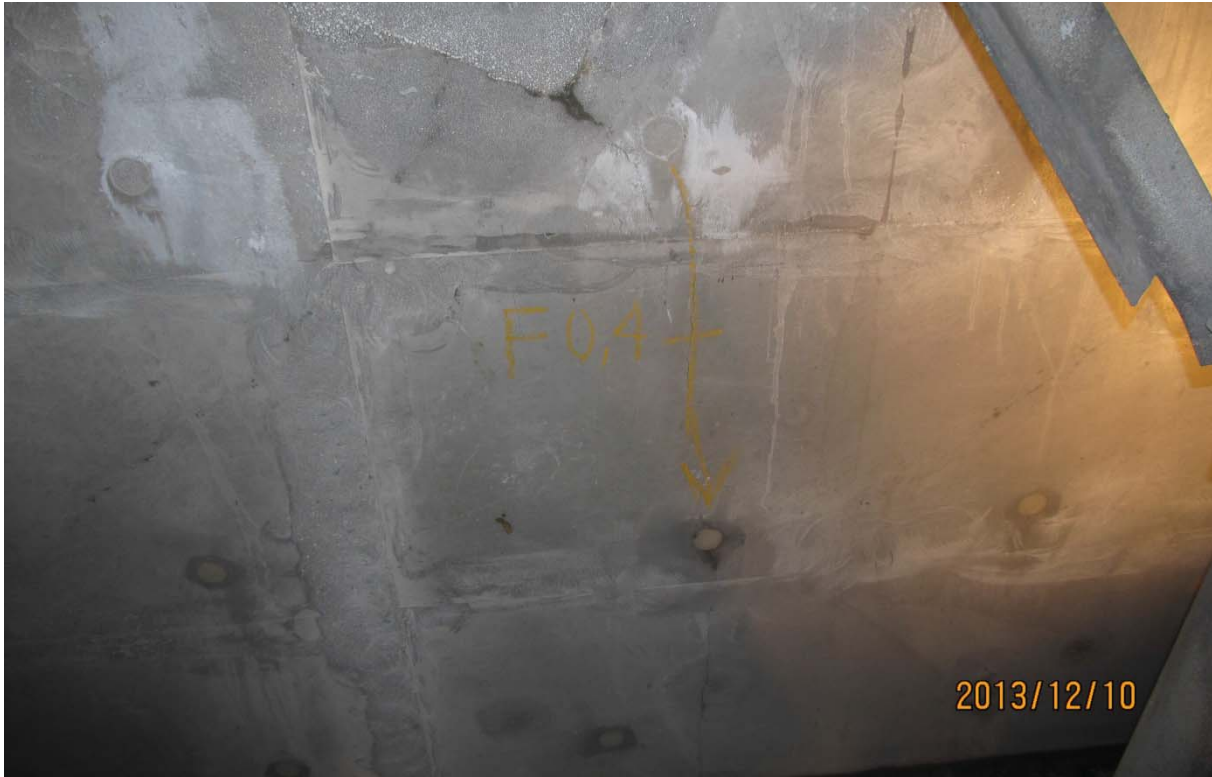
S5.PC.6W-7W.P1.a – 6712 (bloc d'ancrage QP 1.0 extérieur est)

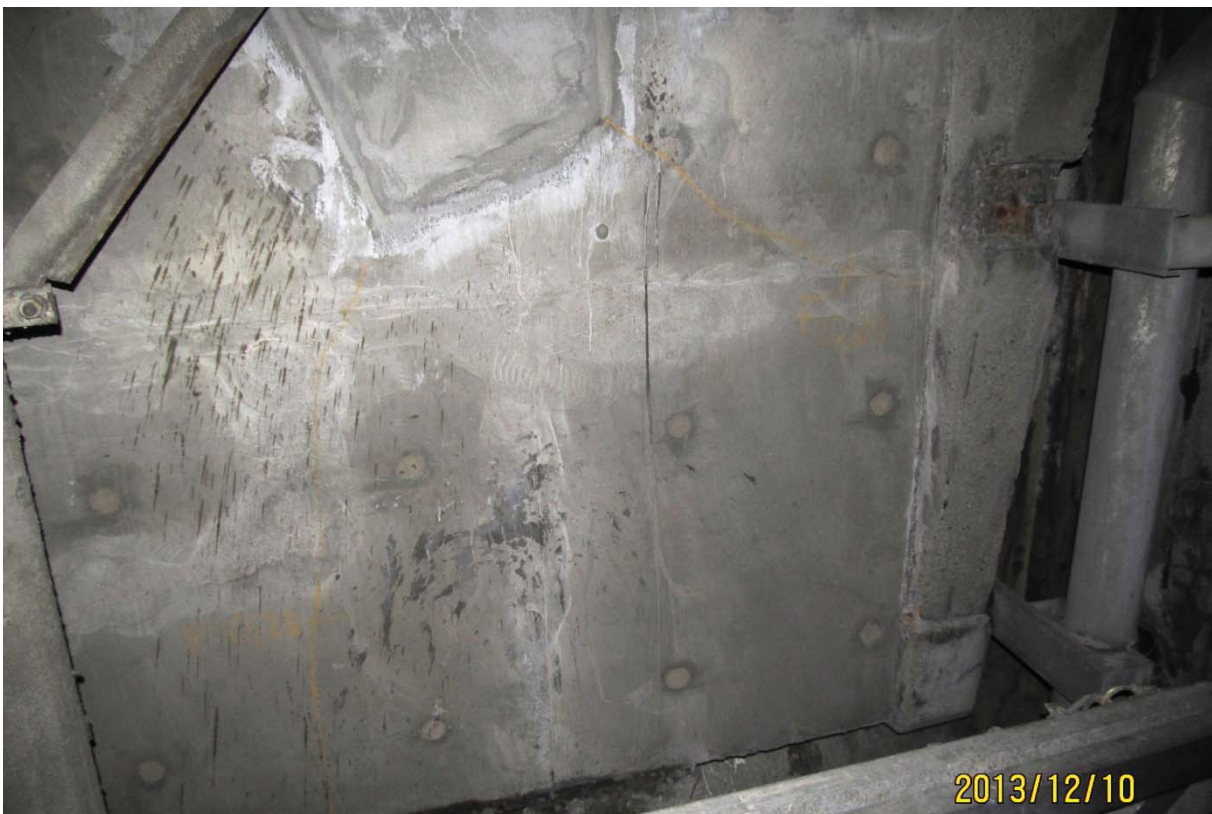
S5.PC.6W-7W.P1.b – 6720 (bloc d'ancrage QP 1.0 extérieur ouest)

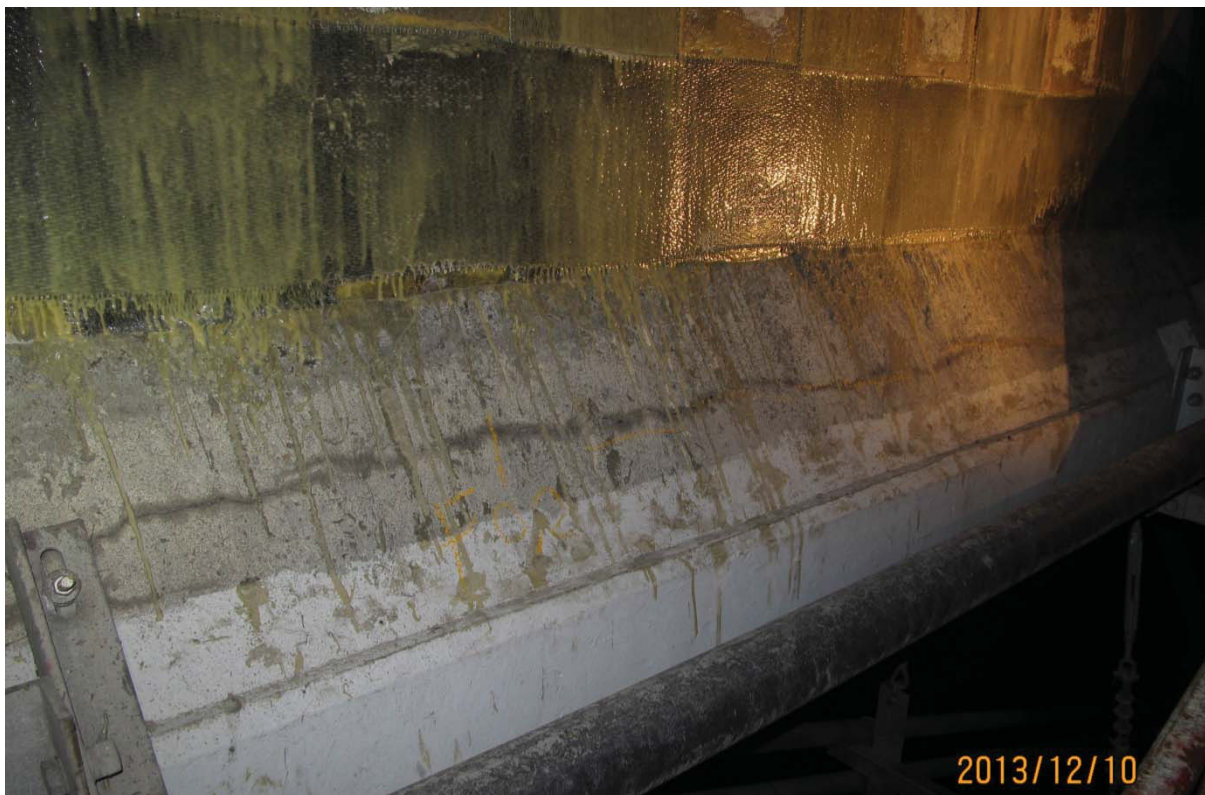
S5.PC.6W-7W.P1.c – 6713 (fissure horizontale semelle inférieure – extrémité est face aval)

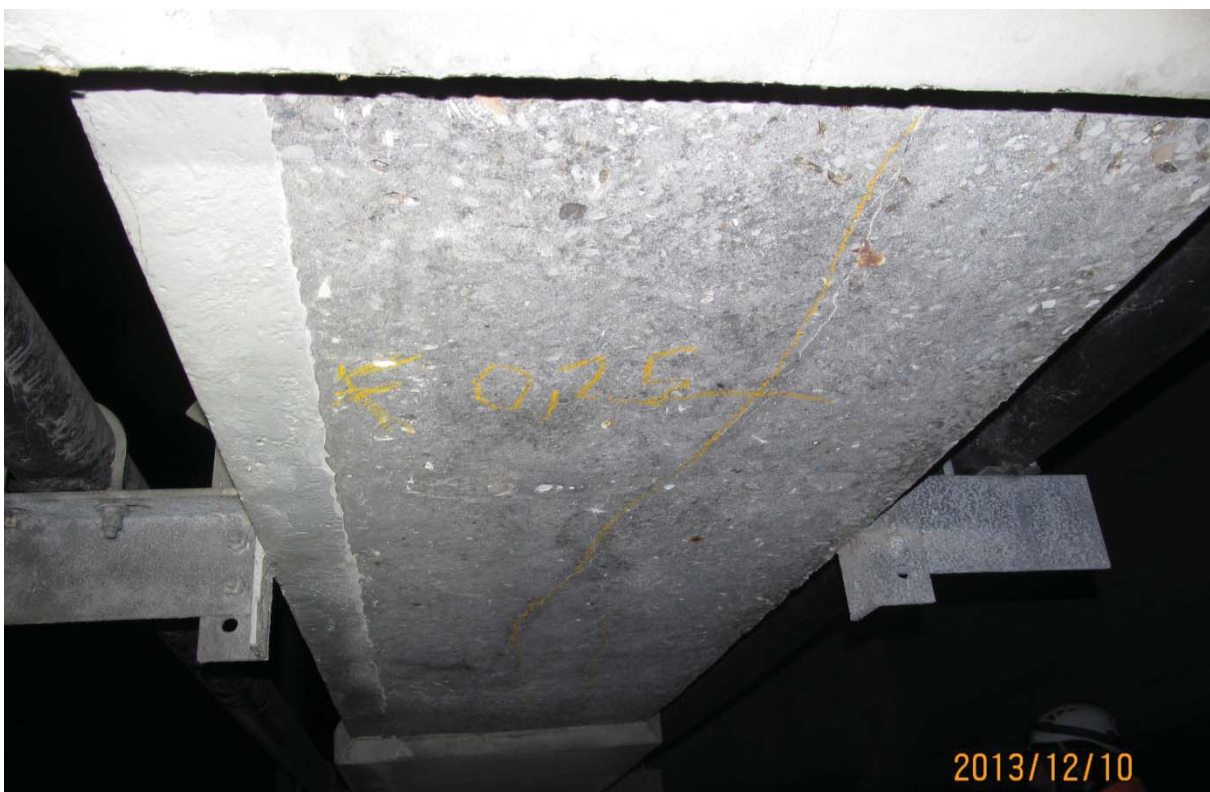
S5.PC.7W-8W.P1.b – 6710 (soffite – centre est)

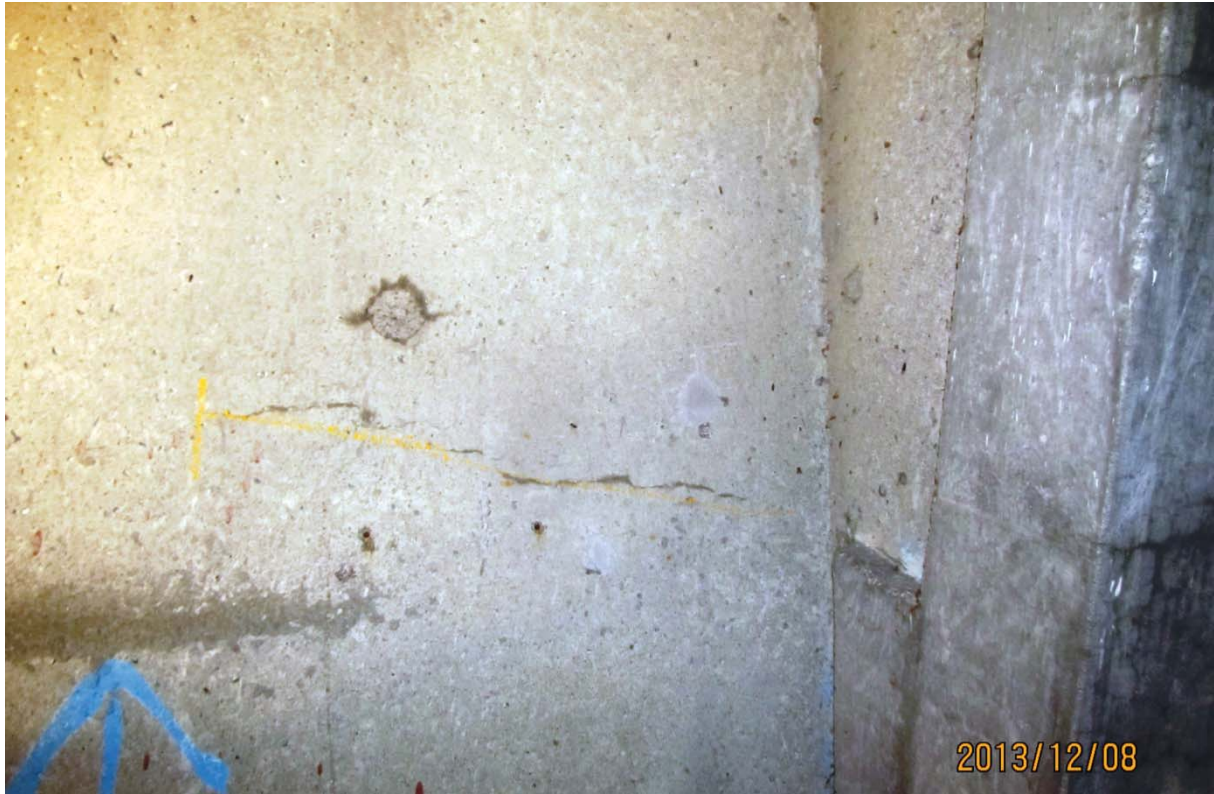
S5.PC.8W-9W.P1.a – 6661 (câble #22 - extrémité est face aval)

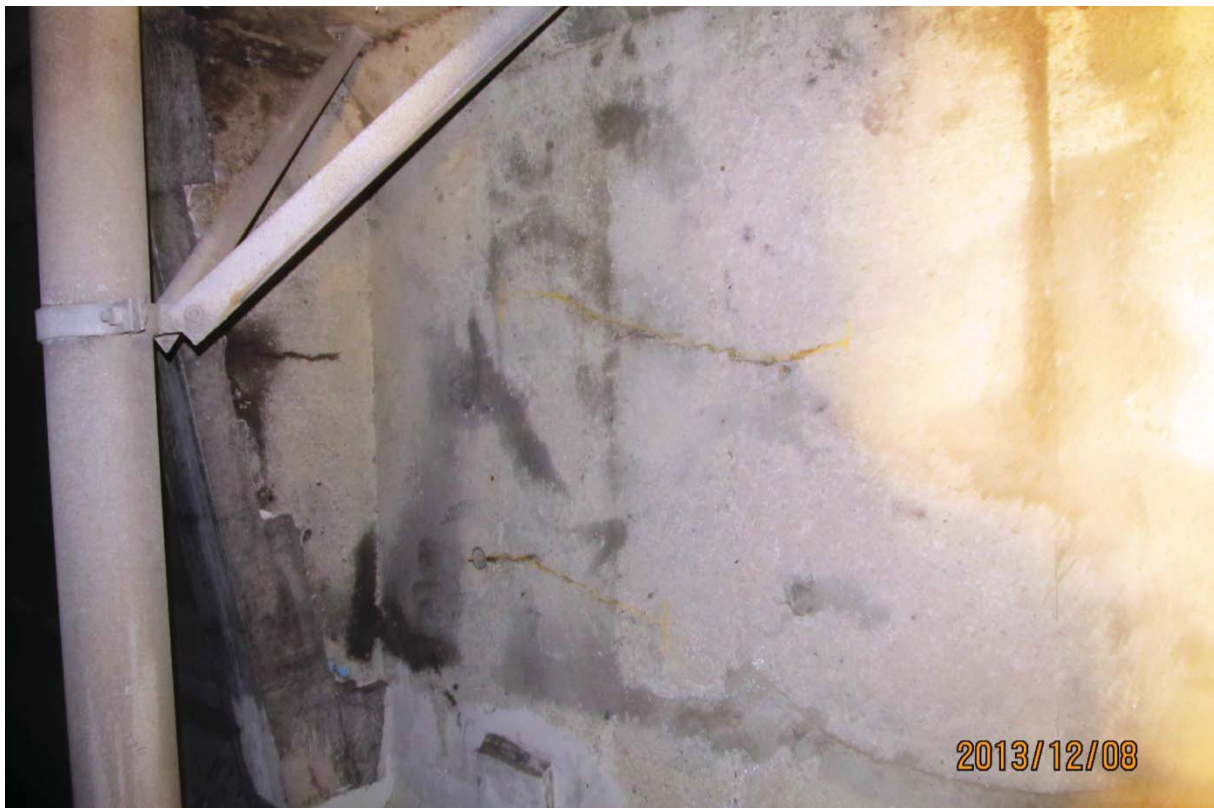
S5.PC.8W-9W.P1.b – 6662 (câbles #23 et #24 – centre est face aval)

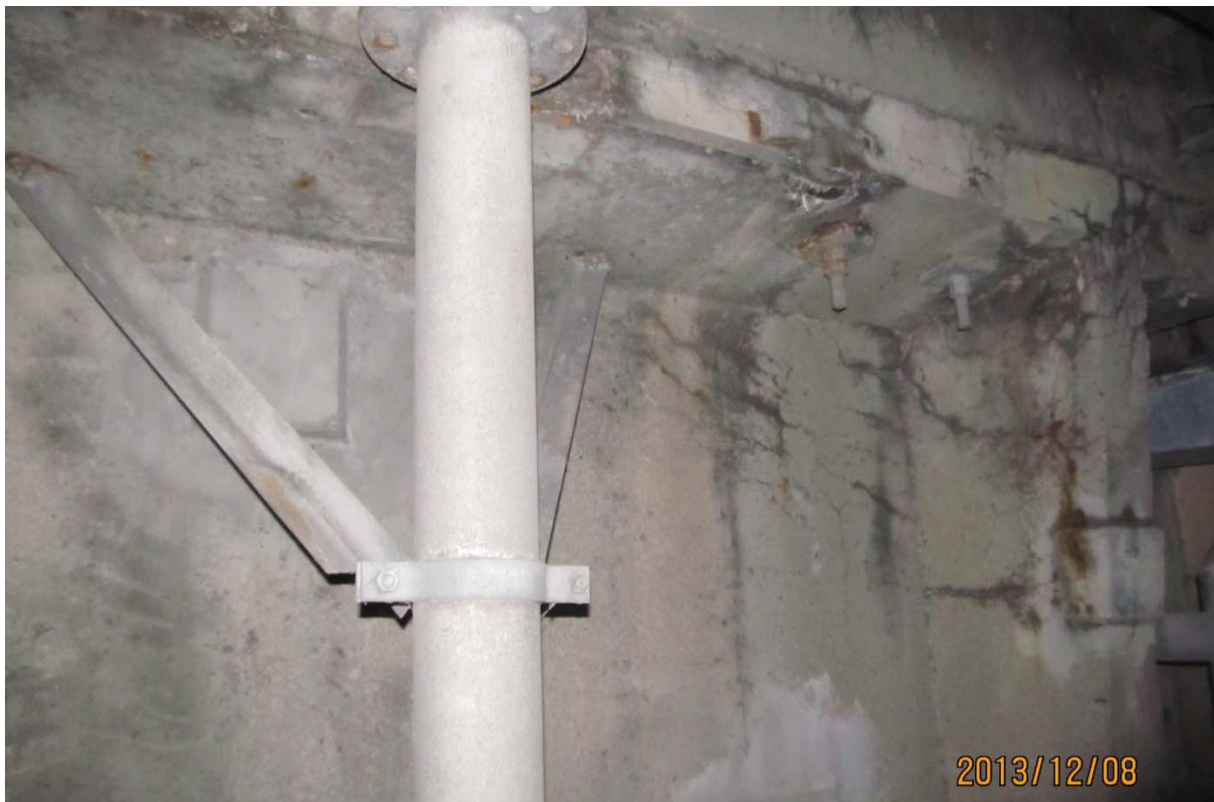
S5.PC.8W-9W.P1.d – 6665 (âme - extrémité ouest face aval)

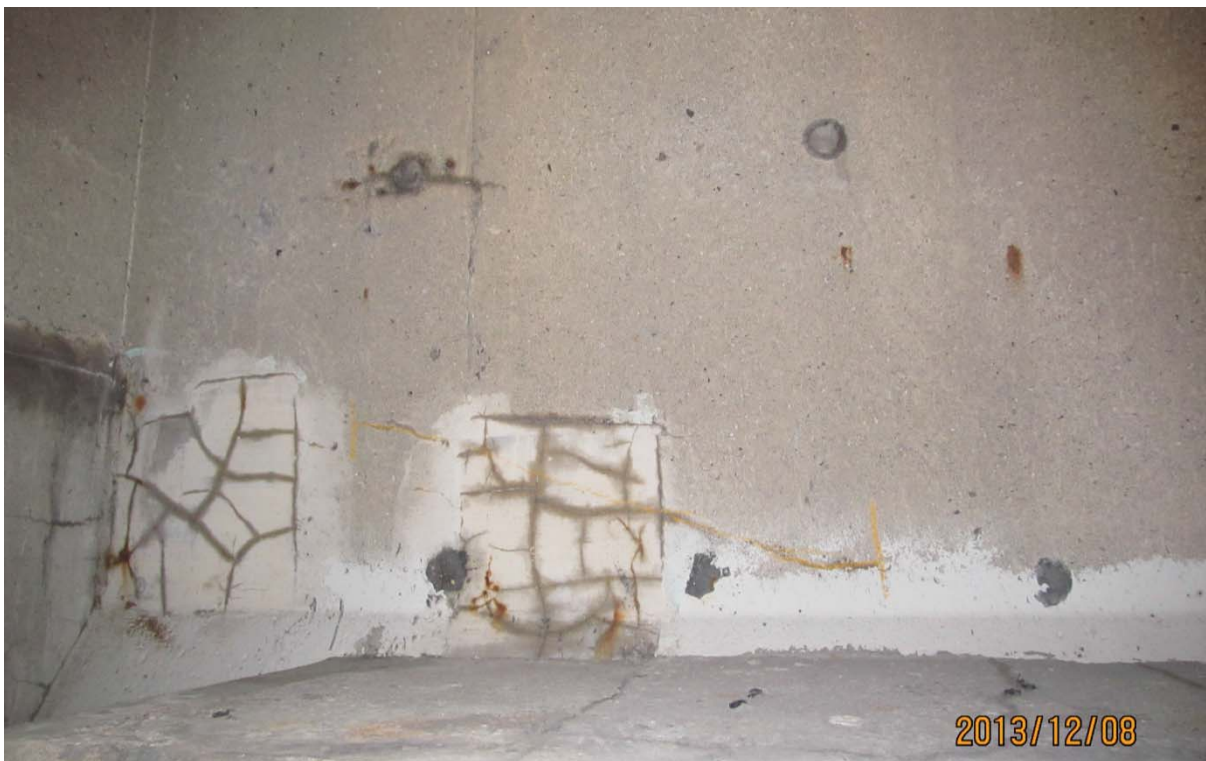
S5.PC.9W-10W.P1.a – 6670 (câble #5 - extrémité est face aval)

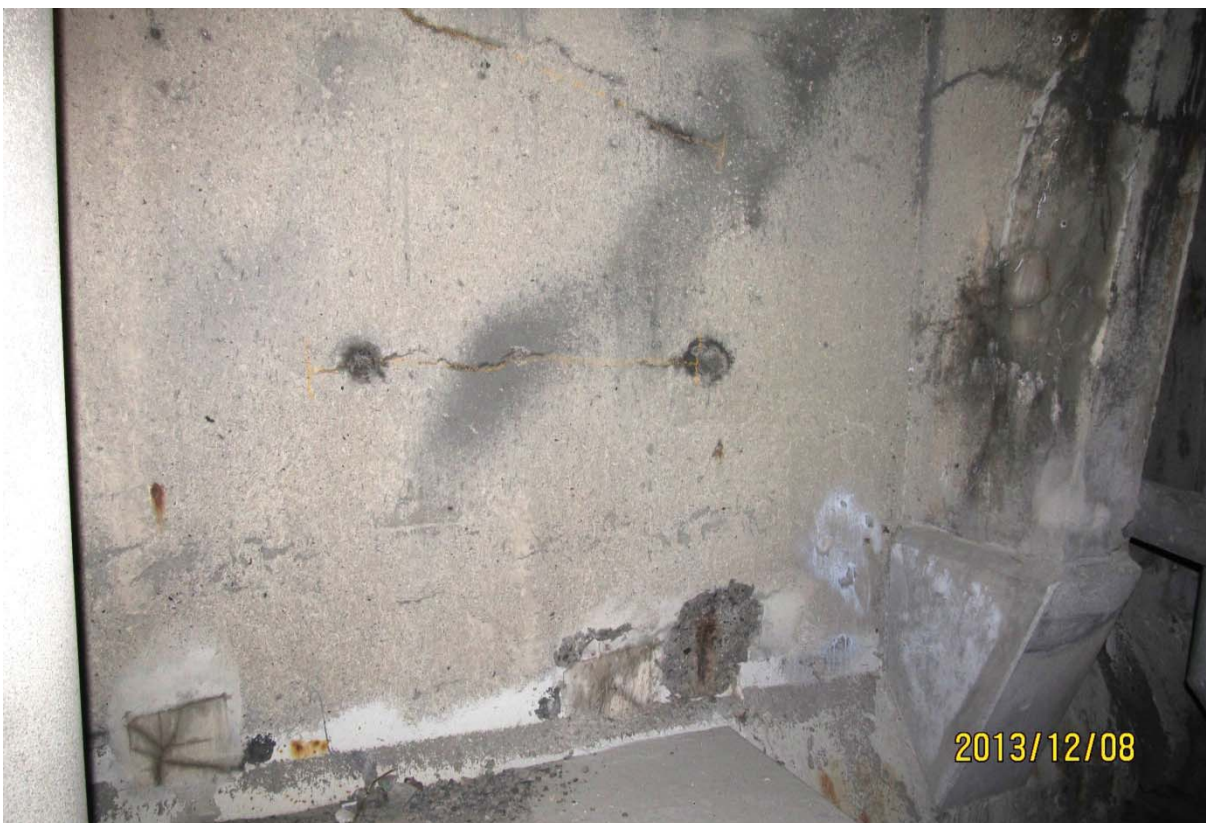
S5.PC.9W-10W.P1.b – 6677 (âme - extrémité ouest face aval)

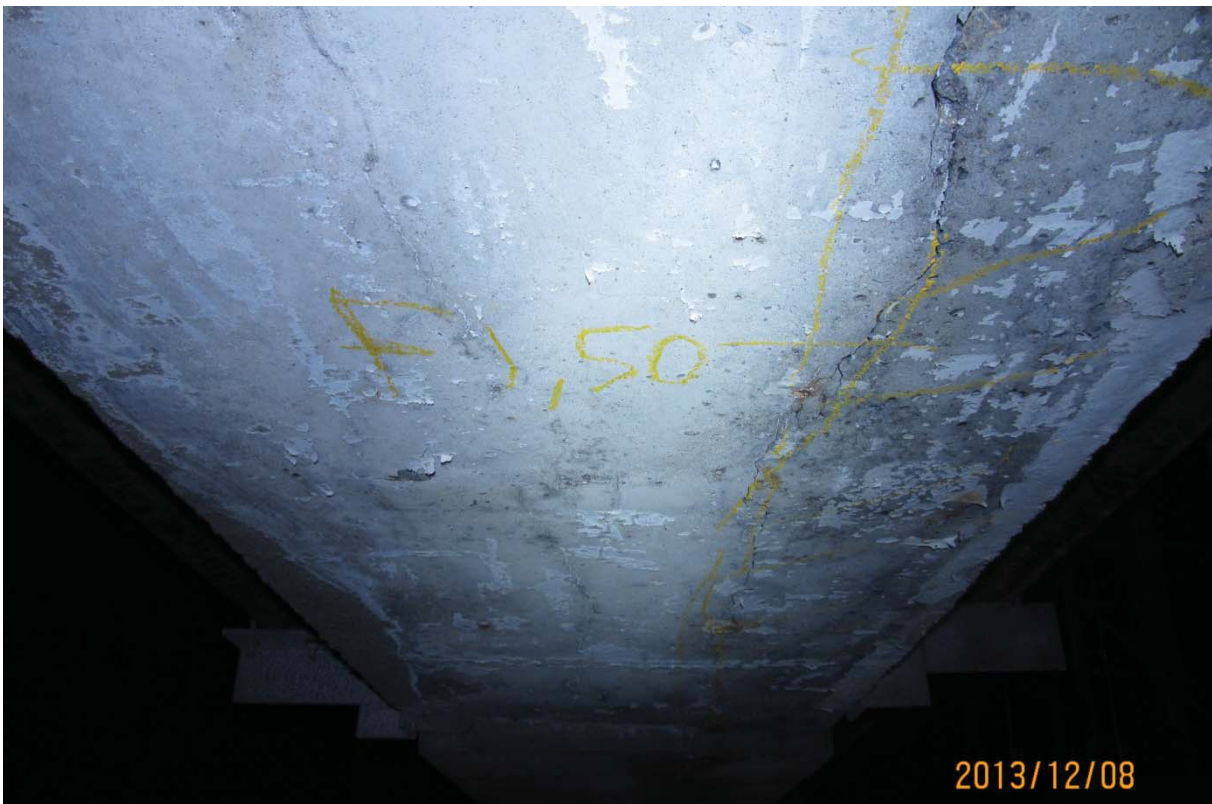
S5.PC.9W-10W.P1.d – 6673 (soffite - centre est)

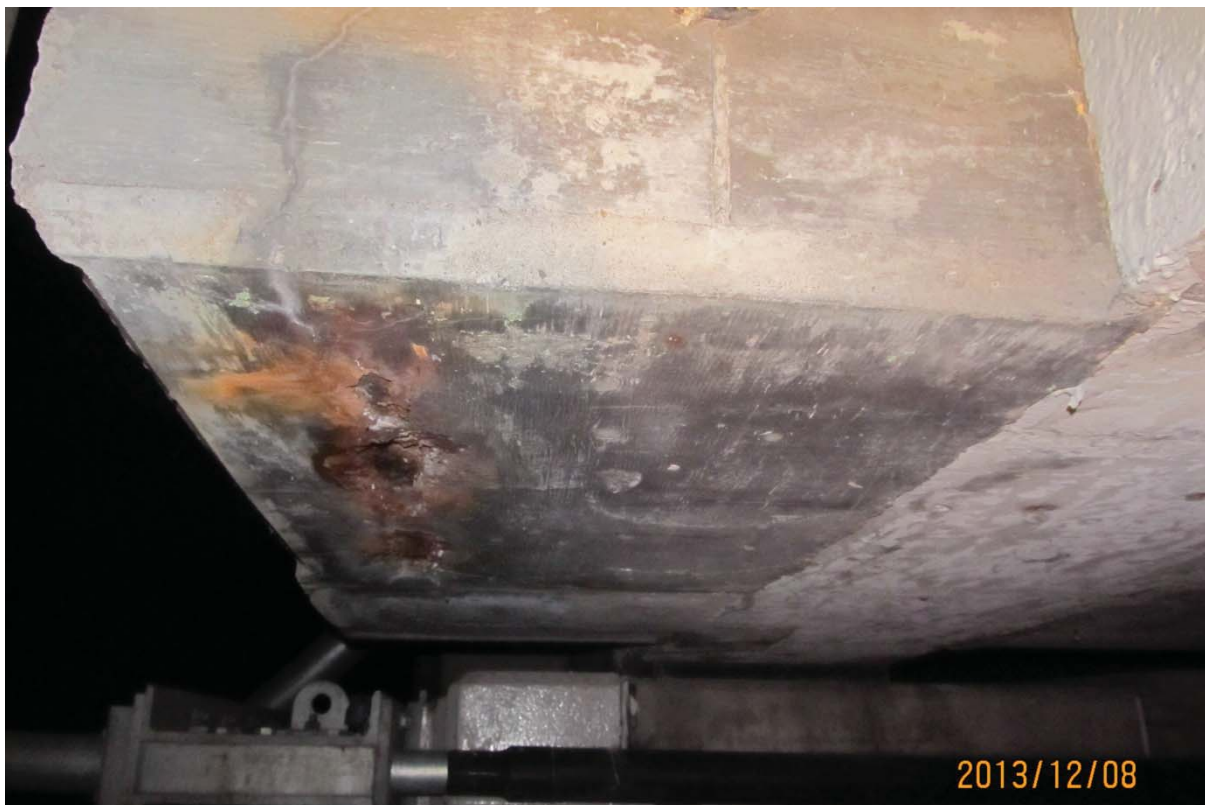
S5.PC.9W-10W.P1.e – 6667 (bloc d'ancrage PTE extérieur est)

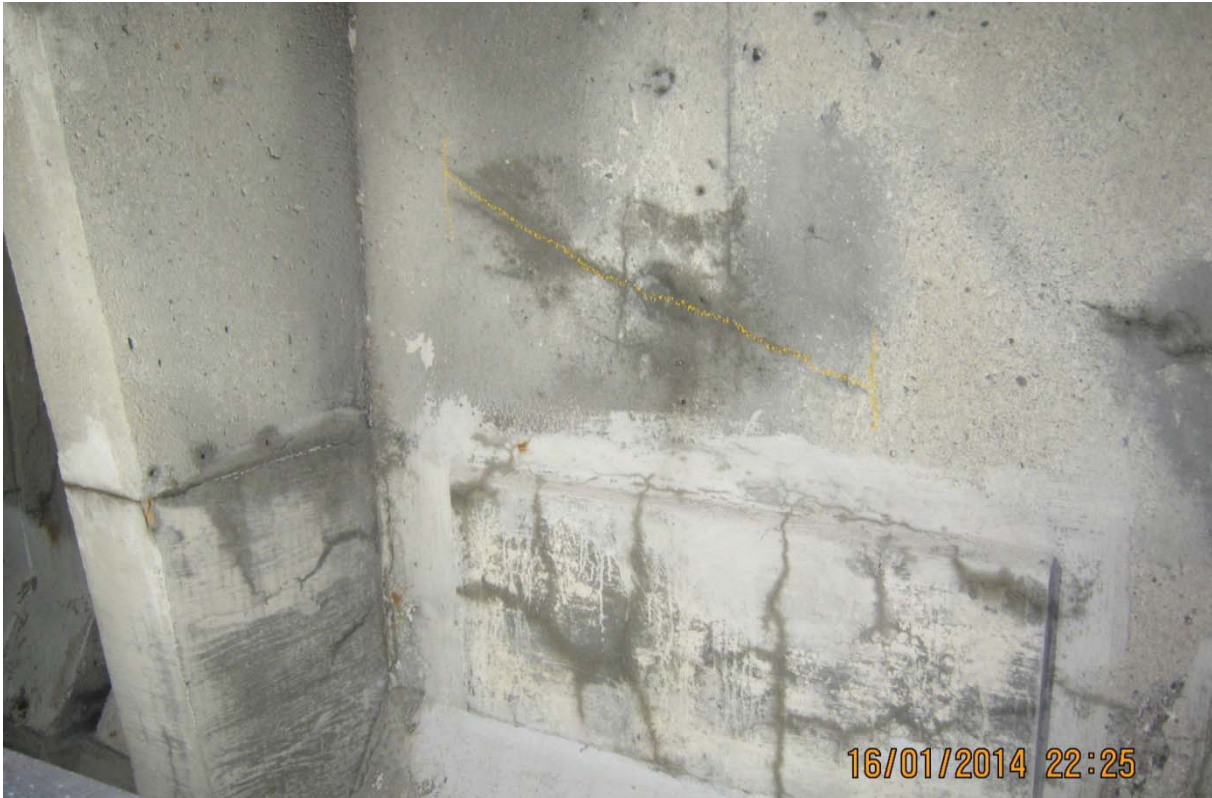
S5.PC.11W-12W.P1.a – 0287 (câble #8 - extrémité est face aval)

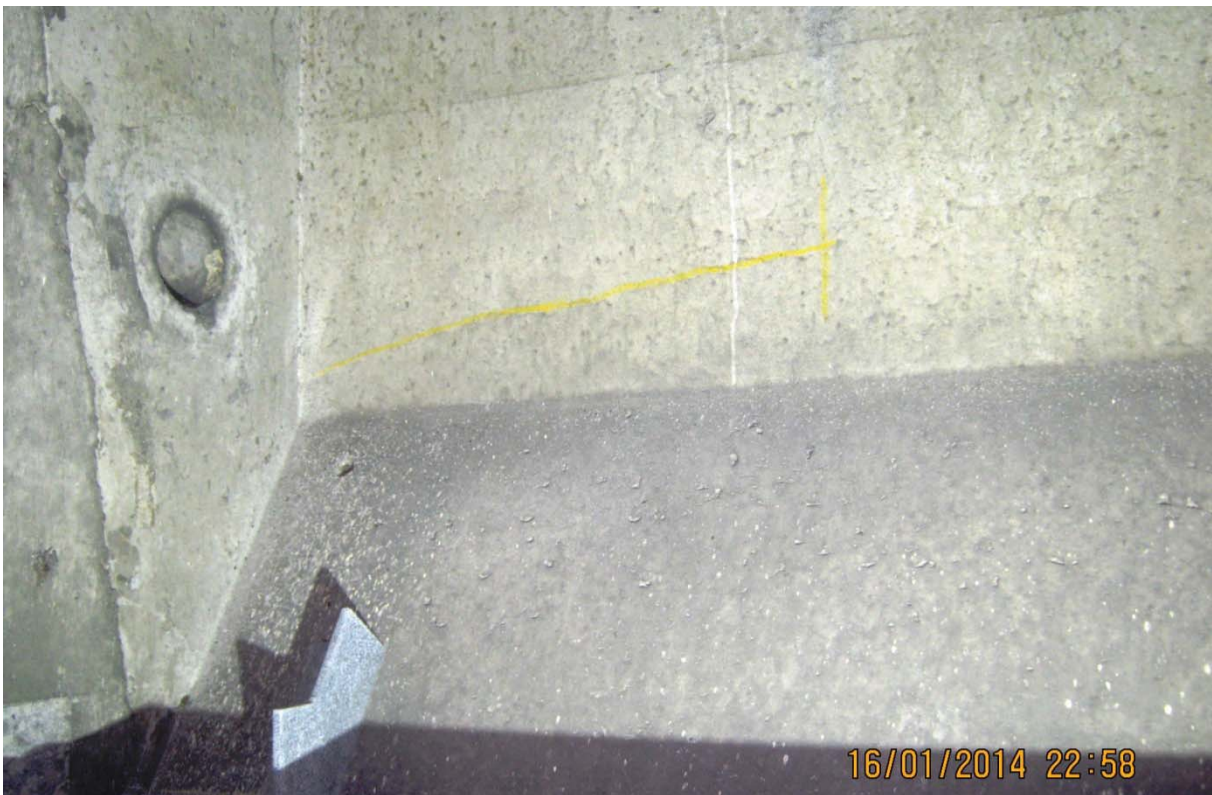
S5.PC.11W-12W.P1.b – 0288 (câble #21 - extrémité est face amont)

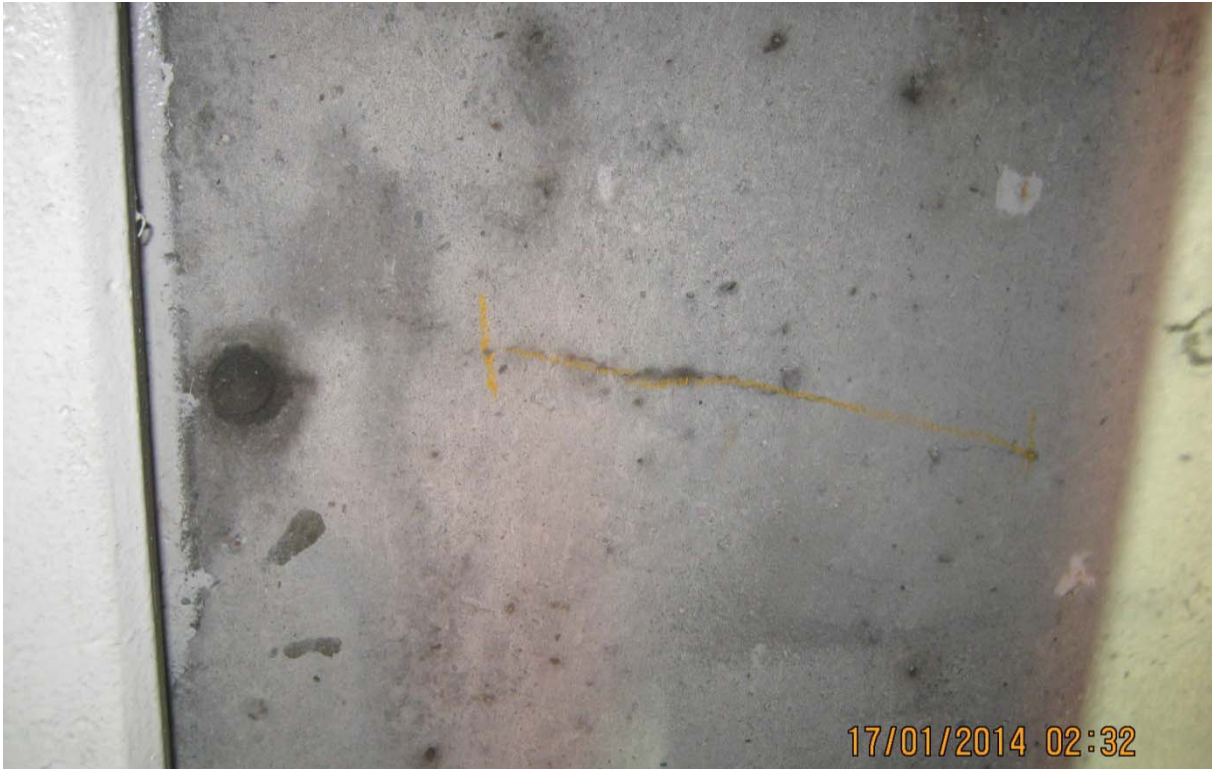
S5.PC.12W-13W.P1.a – 0296 (câble# 23 - centre est face aval)
