Pont Champlain

Inspection des 100 poutres de rive en béton précontraint - 2013

Contrat : 61195 AV9

Rapport final émis : Novembre 2014

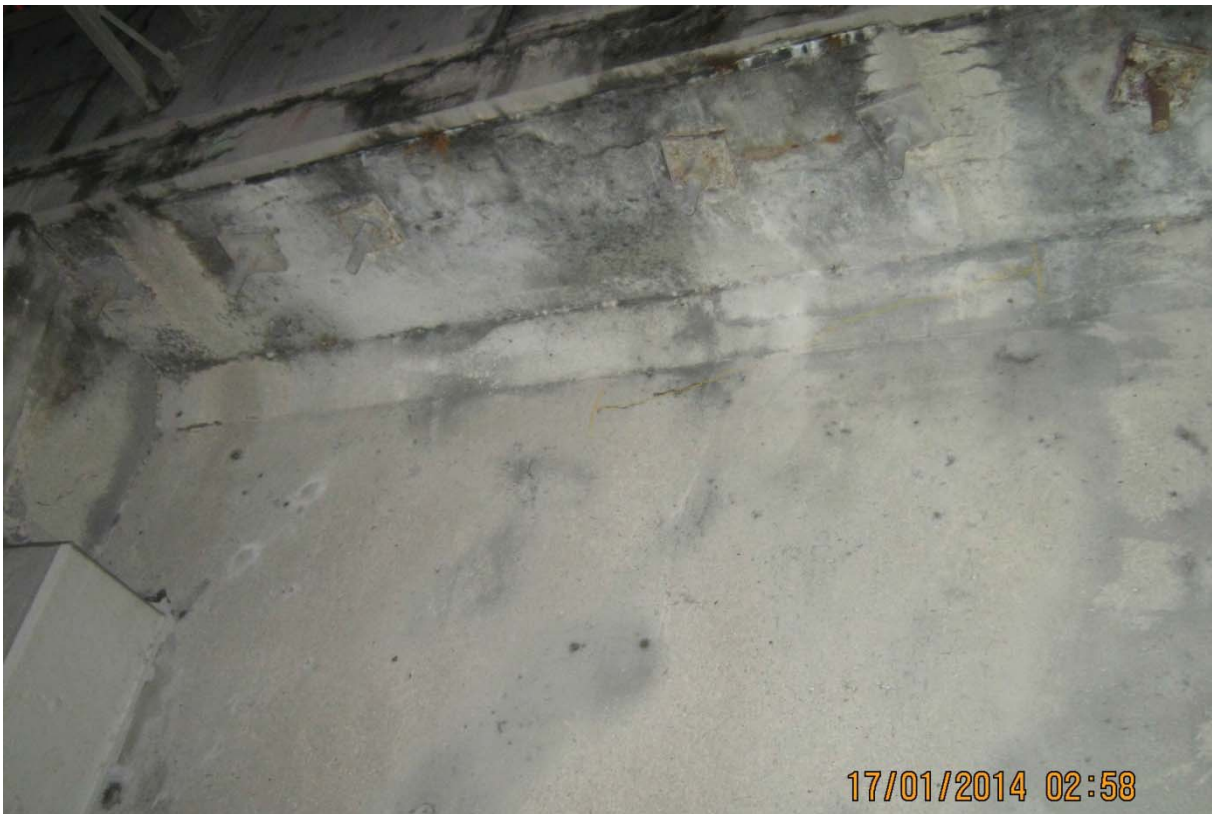
S5.PC.12W-13W.P1.b – 0297 (câble# 23 - extrémité ouest face aval)

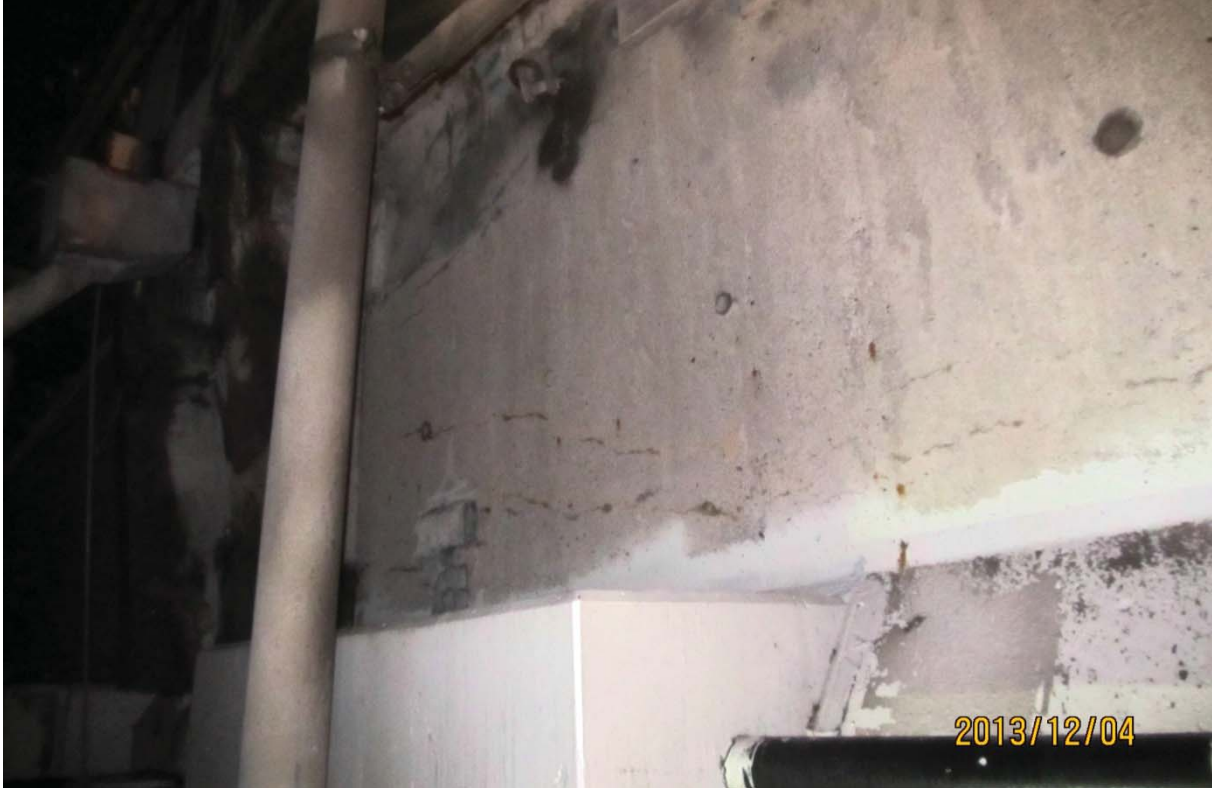
S5.PC.13W-14W.P1.a – 6572 (câbles #7 et #8 - extrémité est face aval)

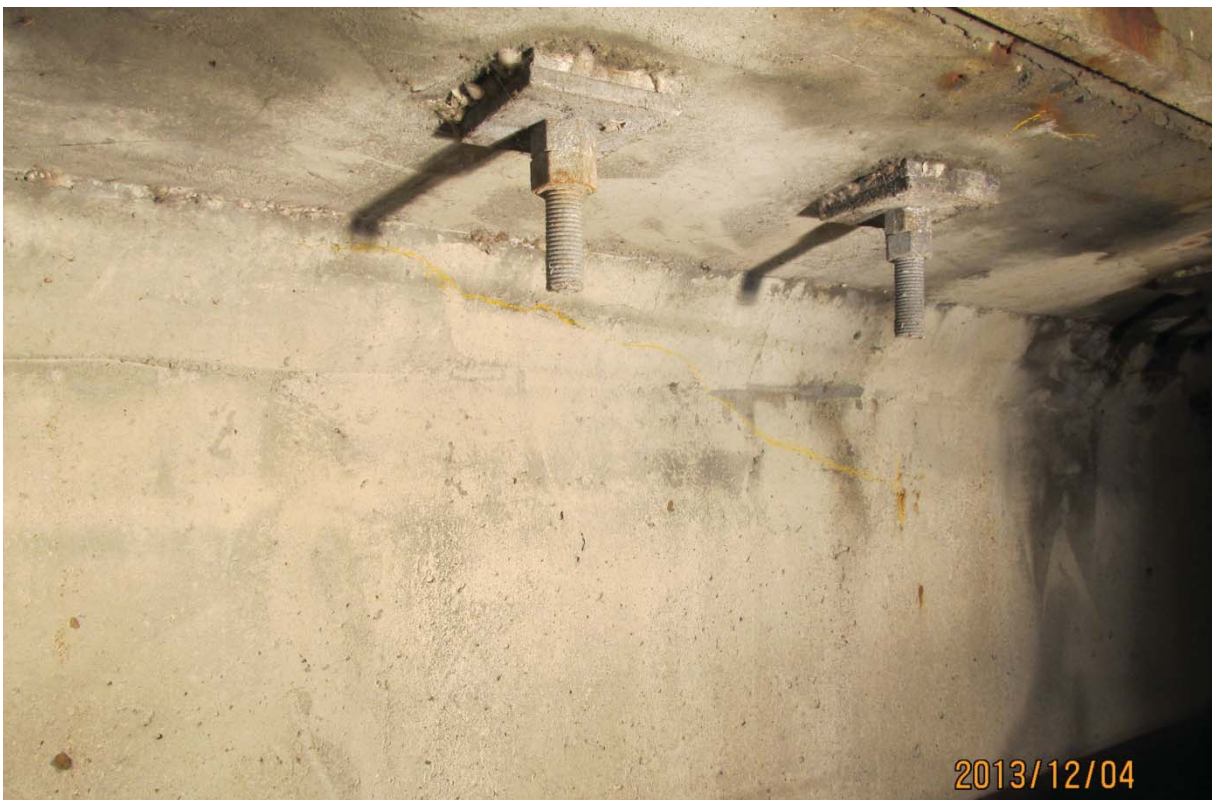
S5.PC.13W-14W.P1.b – 6570 (câble #23 - extrémité est face amont)

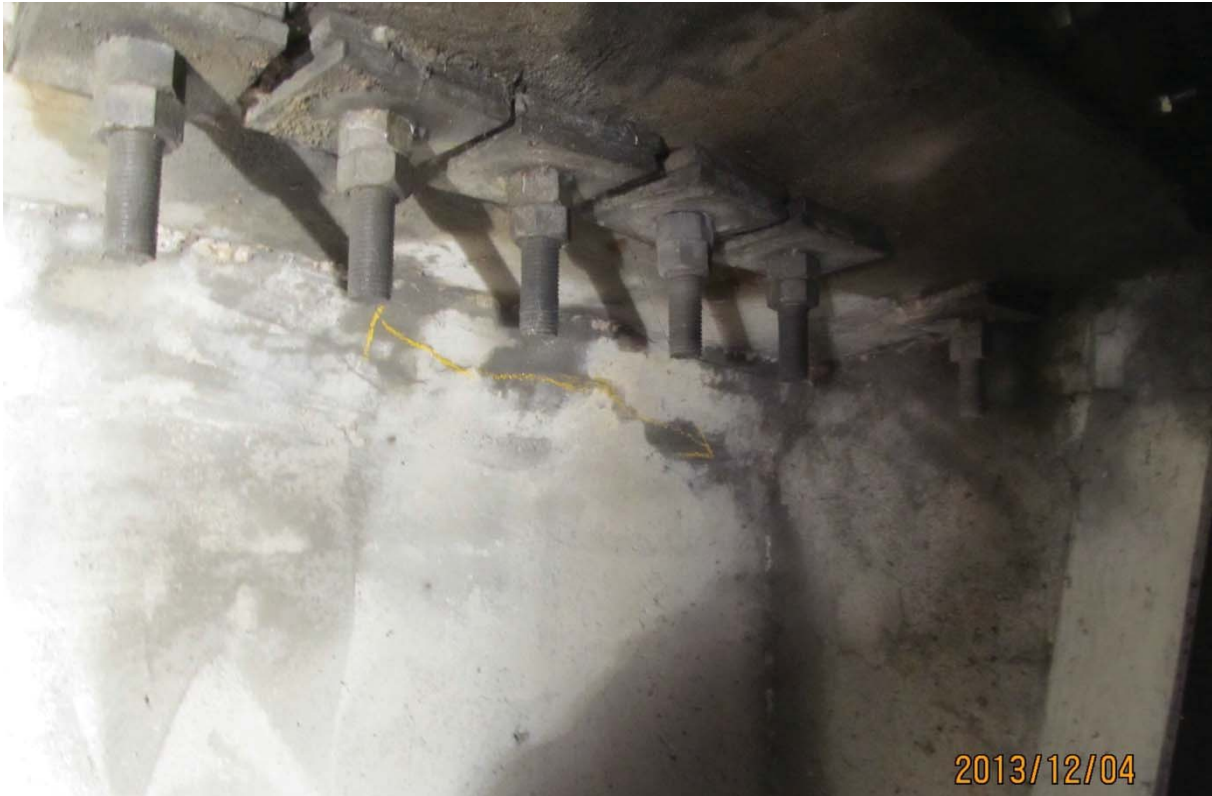
S5.PC.13W-14W.P1.c – 6569 (câble #24 - extrémité est face amont)

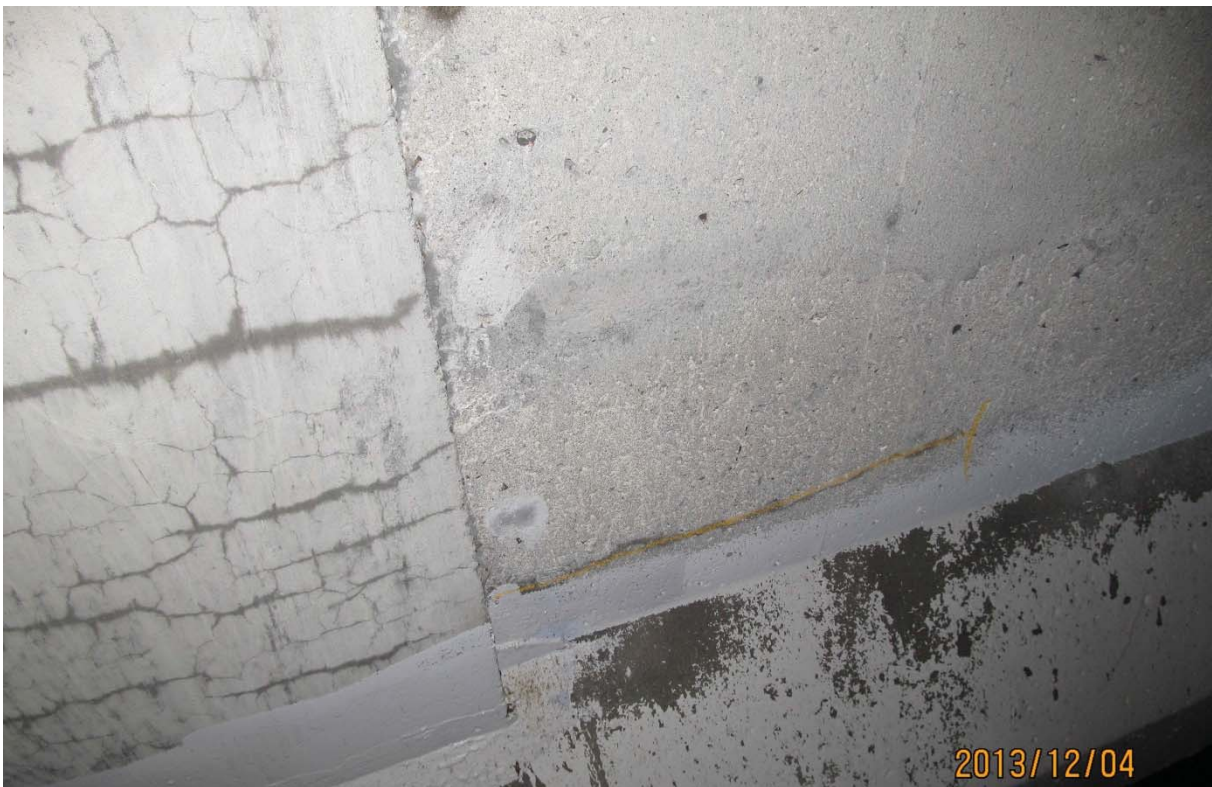
S5.PC.13W-14W.P1.d – 6576 (câble #8 - extrémité est face amont)

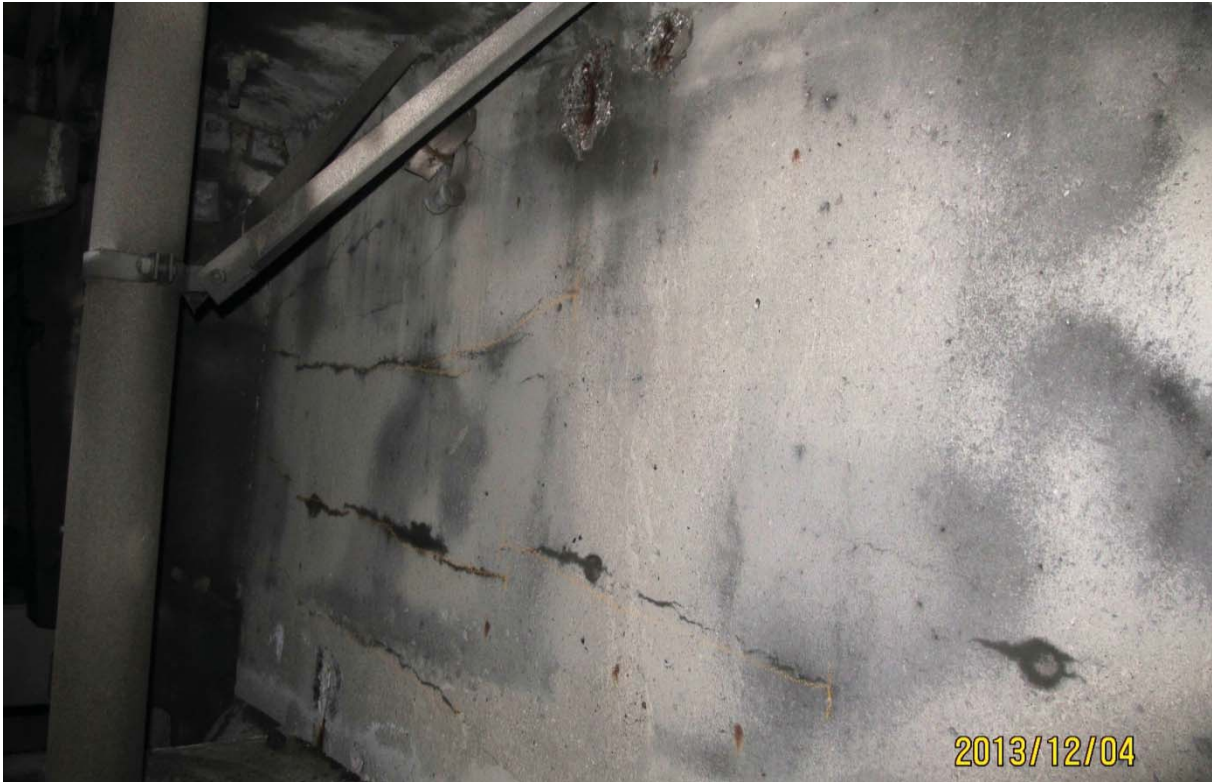
S5.PC.14W-15W.P1.a – 6582 (fissures F1 à F3 – extrémité est face aval)

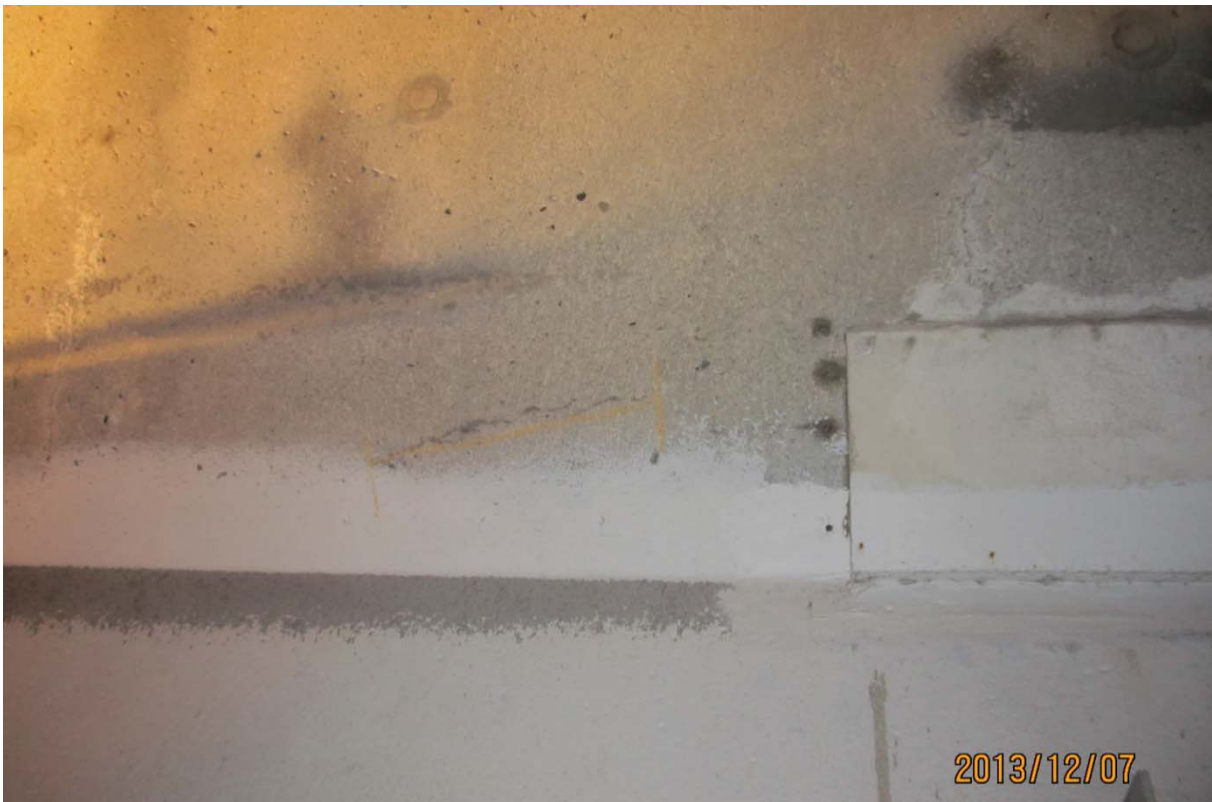
S5.PC.14W-15W.P1.b – 6644 (câble 19 - extrémité ouest face aval)

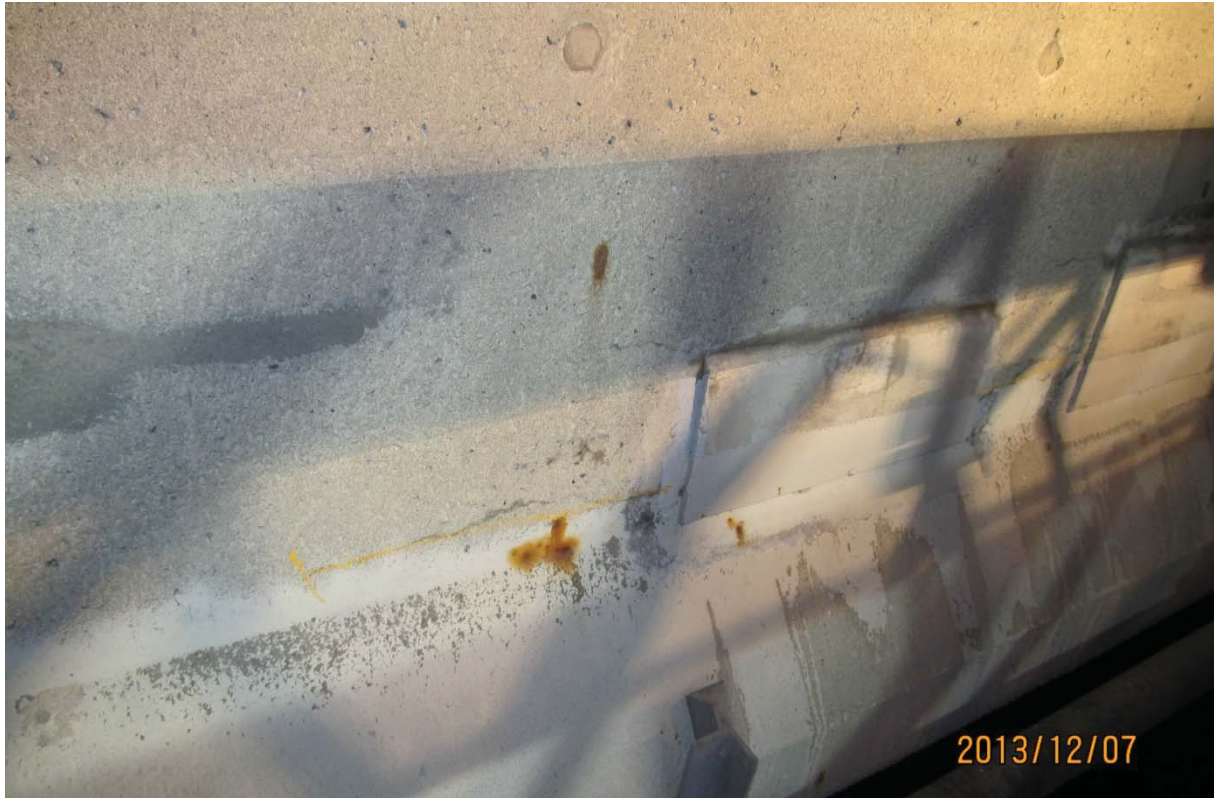
S5.PC.14W-15W.P1.c – 6648 (âme fissure horizontale - extrémité ouest face aval)

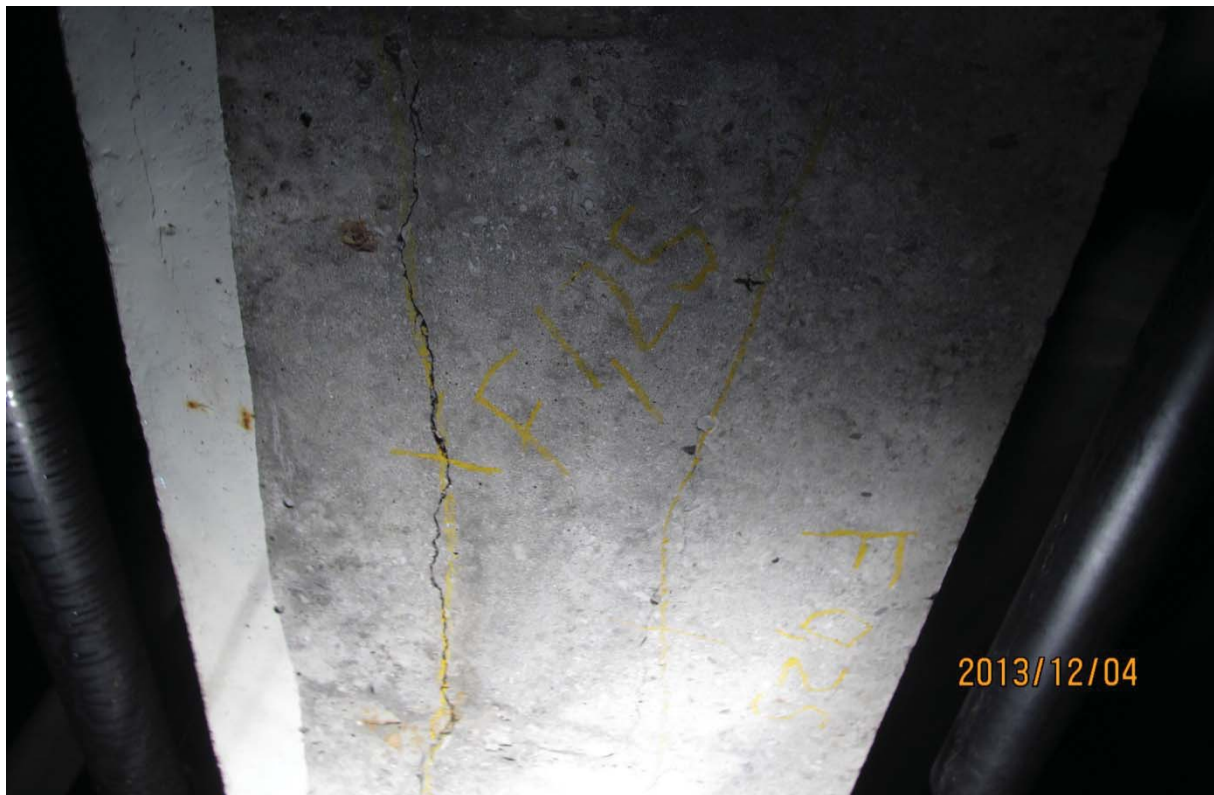
S5.PC.14W-15W.P1.d – 6583 (soffite – extrémité est)

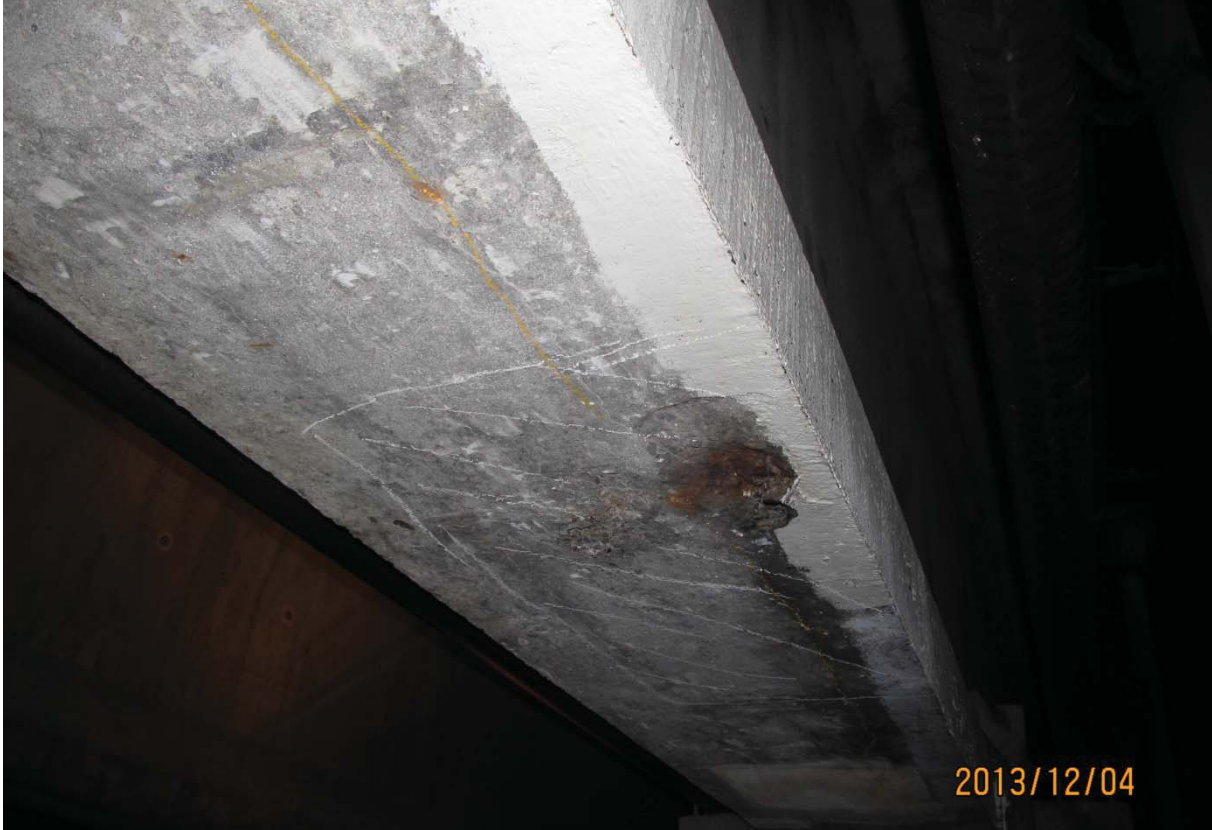
S5.PC.14W-15W.P1.e – 6588 (soffite – extrémité est)

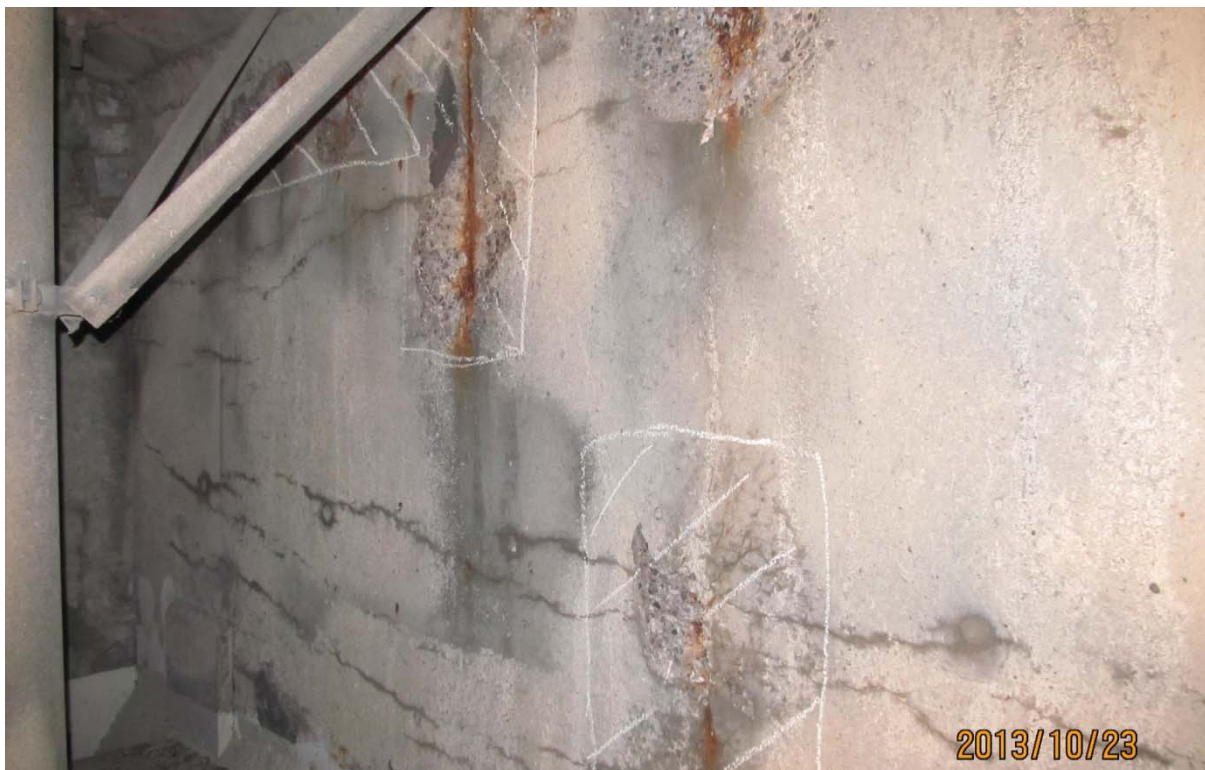
S5.PC.15W-16W.P1.a – 5896 (âme - extrémité est face aval)

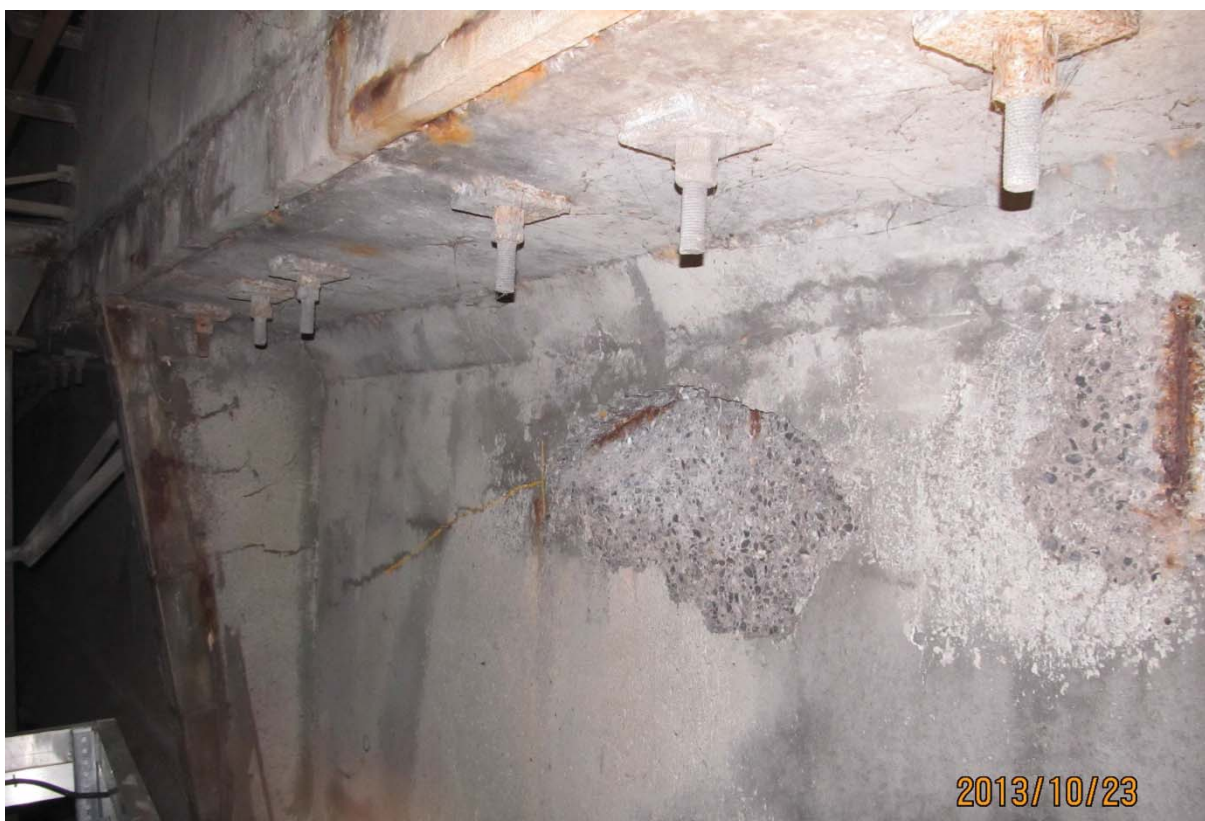
S5.PC.15W-16W.P1.b – 5898 (câble #23 - extrémité ouest face aval)

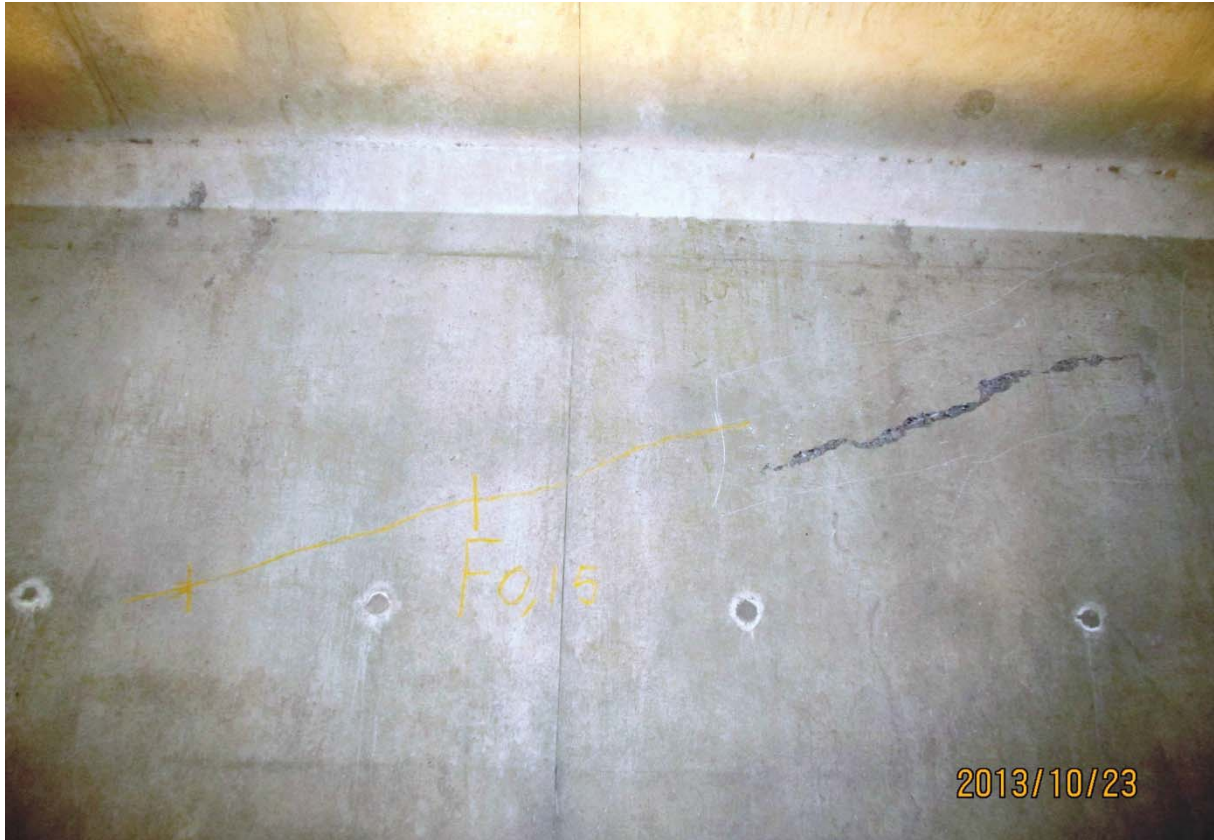
S5.PC.15W-16W.P1.c – 5897 (câble #19 - extrémité est face amont)

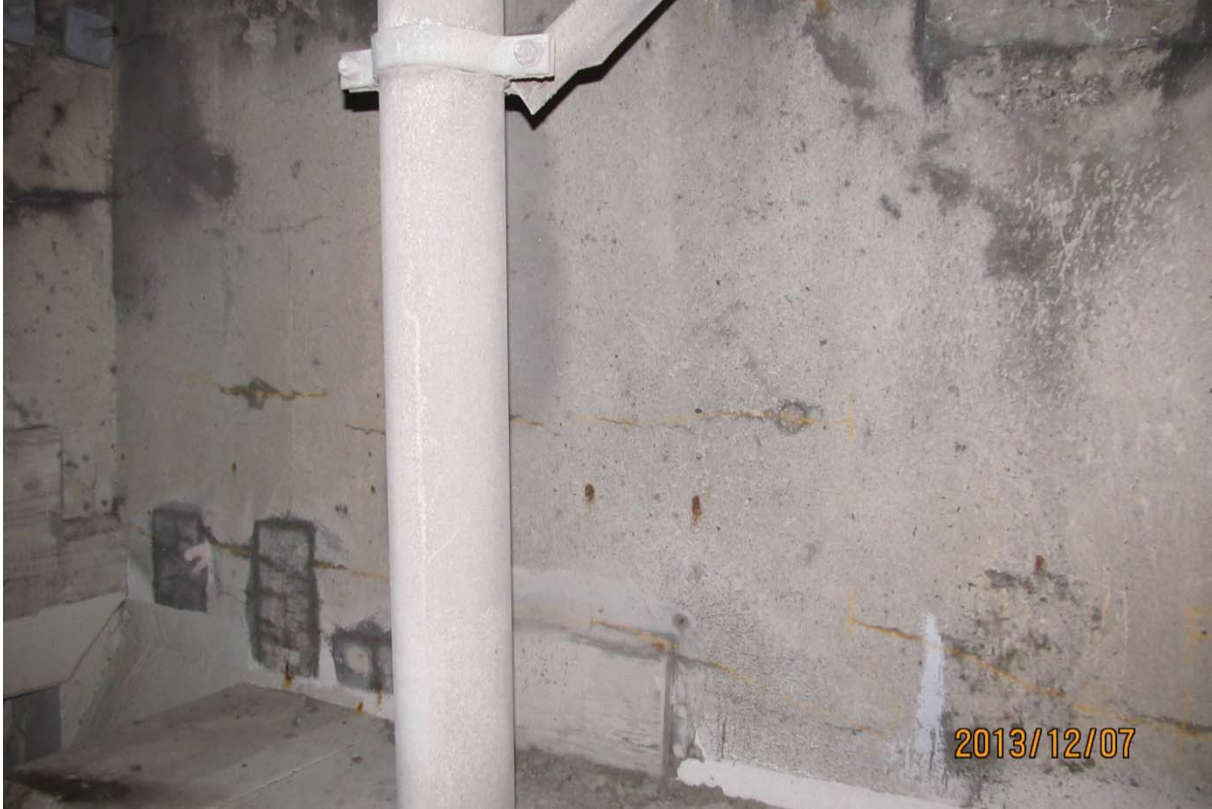
S5.PC.16W-17W.P1.a – 6652 (âme – extrémité est face aval)

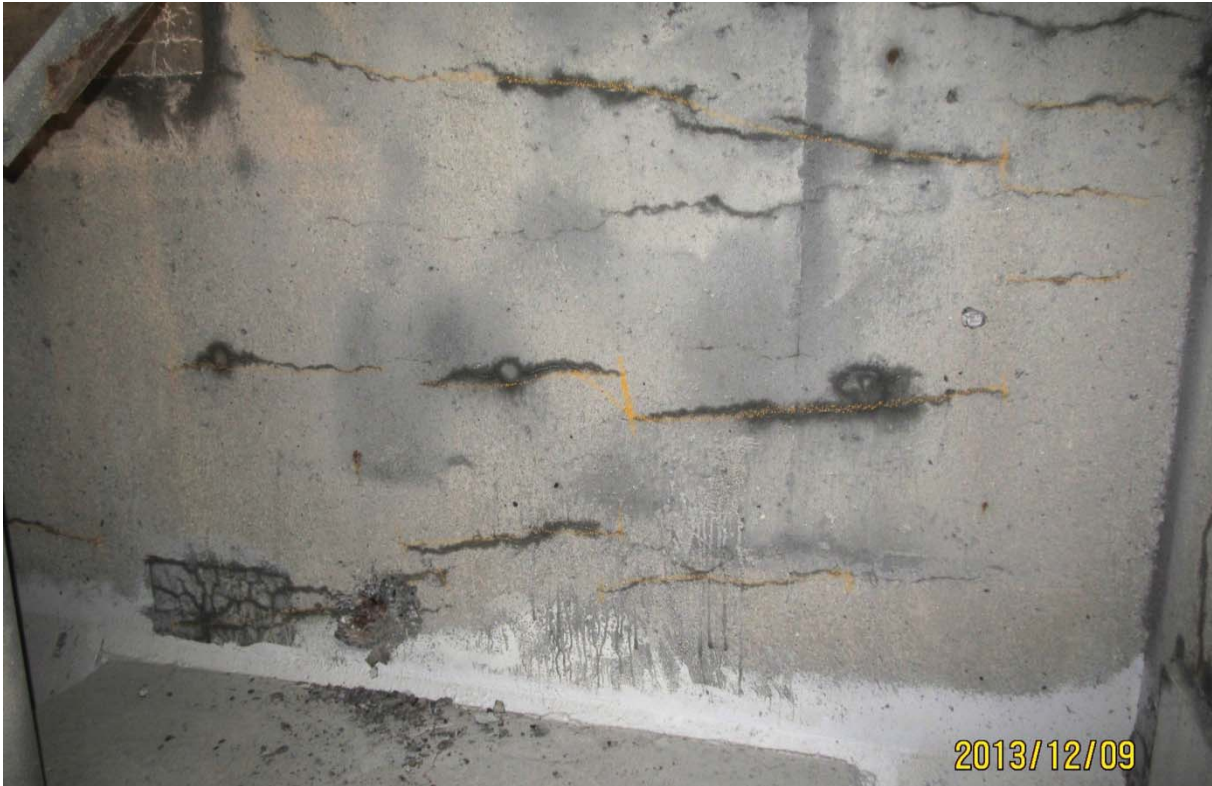
S5.PC.16W-17W.P1.b – 6688 (âme - extrémité ouest face aval)

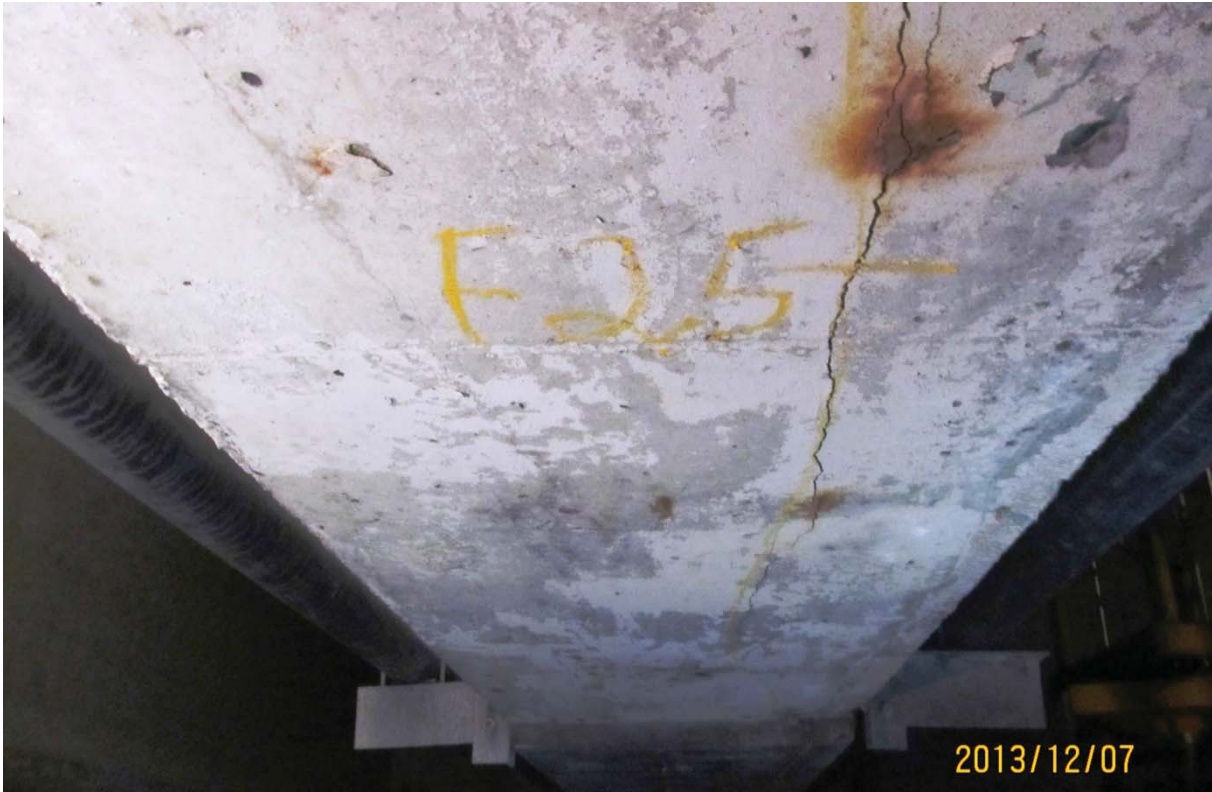
S5.PC.16W-17W.P1.c – 6654 (soffite – centre est)

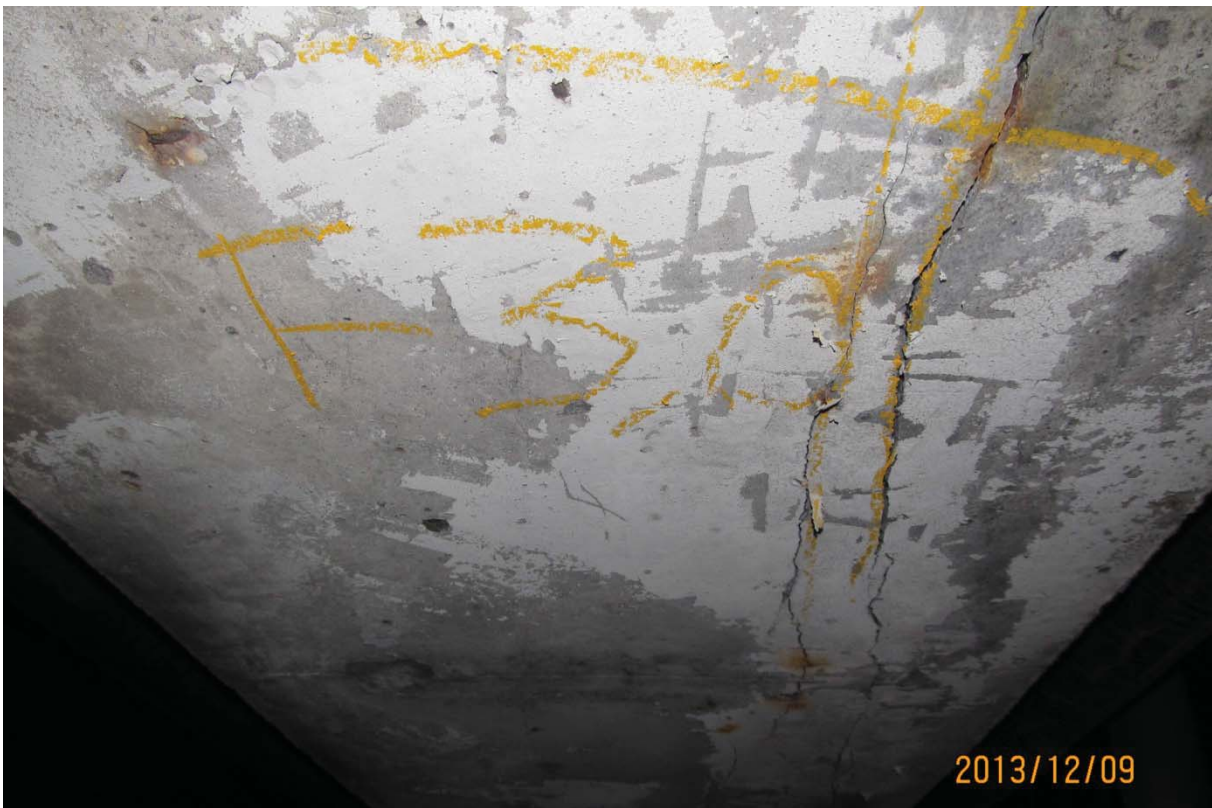
S5.PC.16W-17W.P1.d – 6690 (soffite – extrémité ouest)

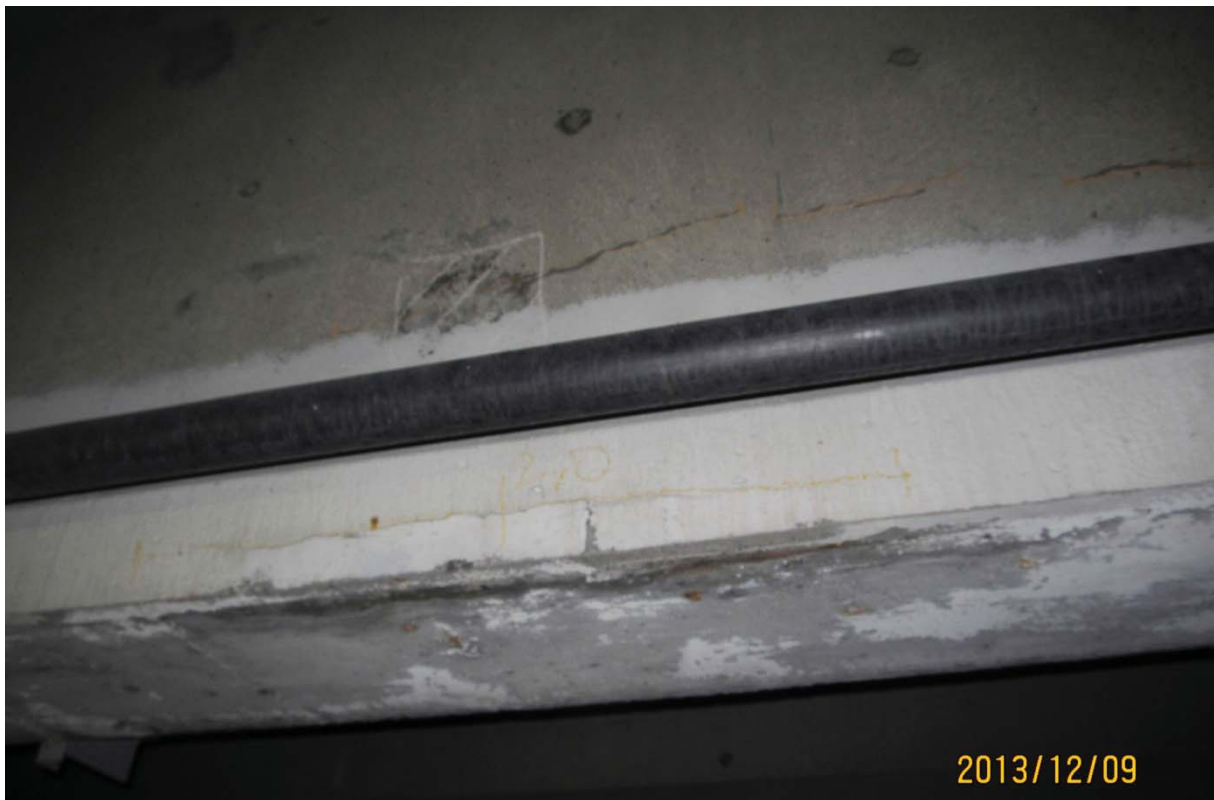
S5.PC.16W-17W.P1.f – 6692 (semelle inférieure – extrémité ouest face aval)

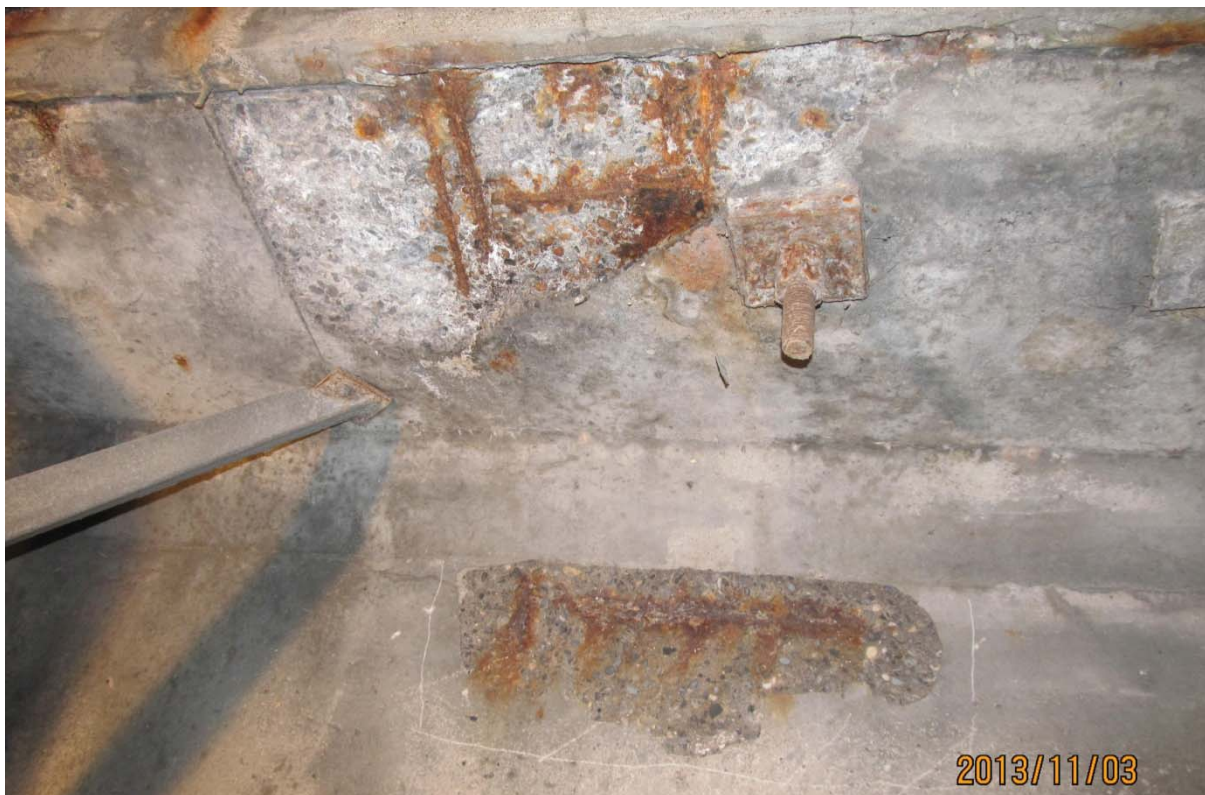
S5.PC.17W-18W.P1.c – 6077 (âme et semelle supérieure - extrémité ouest face aval)

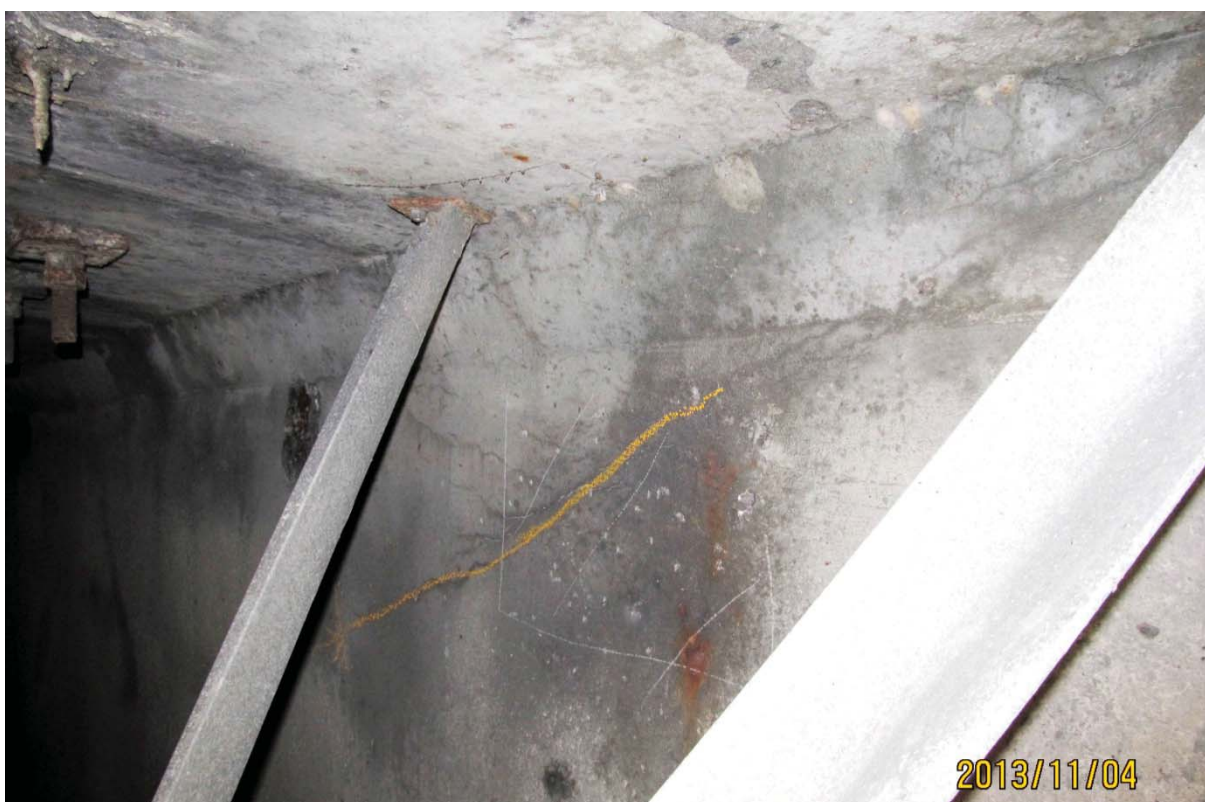
S5.PC.17W-18W.P1.d – 6079 (câble #19 - extrémité ouest face aval)

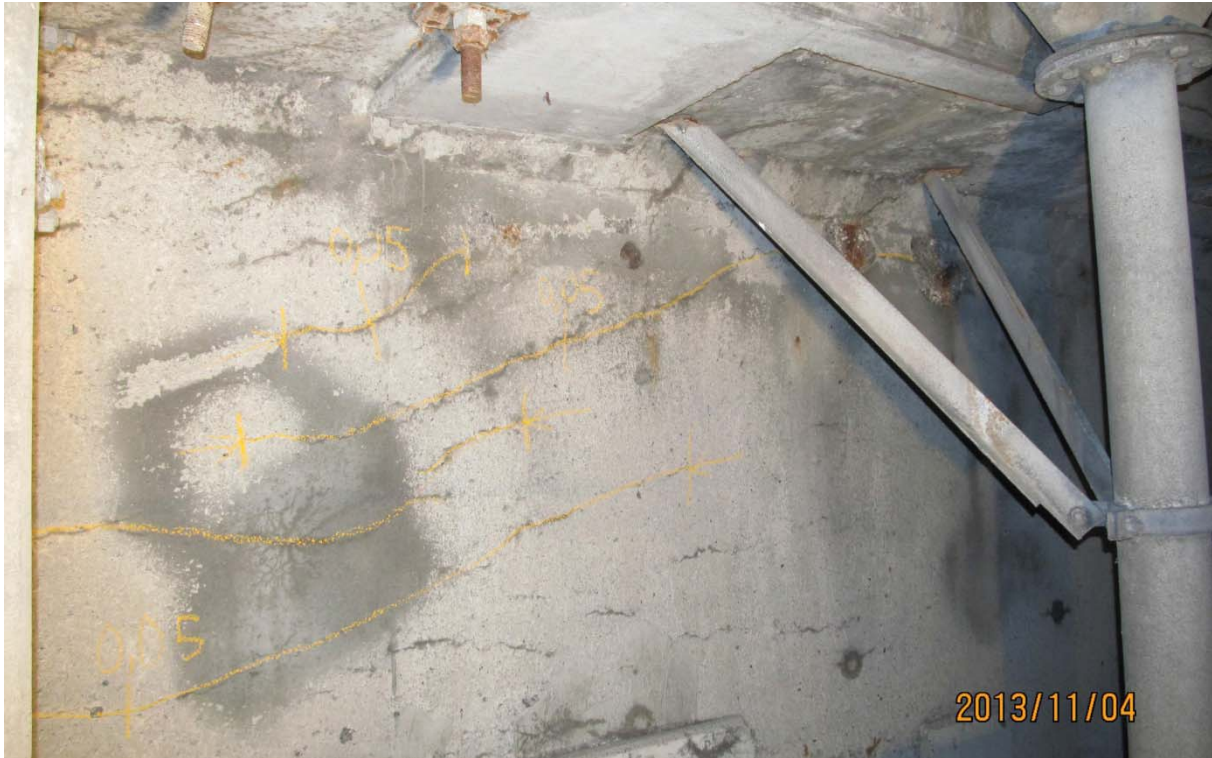
S5.PC.18W-19W.P1.a – 6081 (âme - extrémité est face aval)

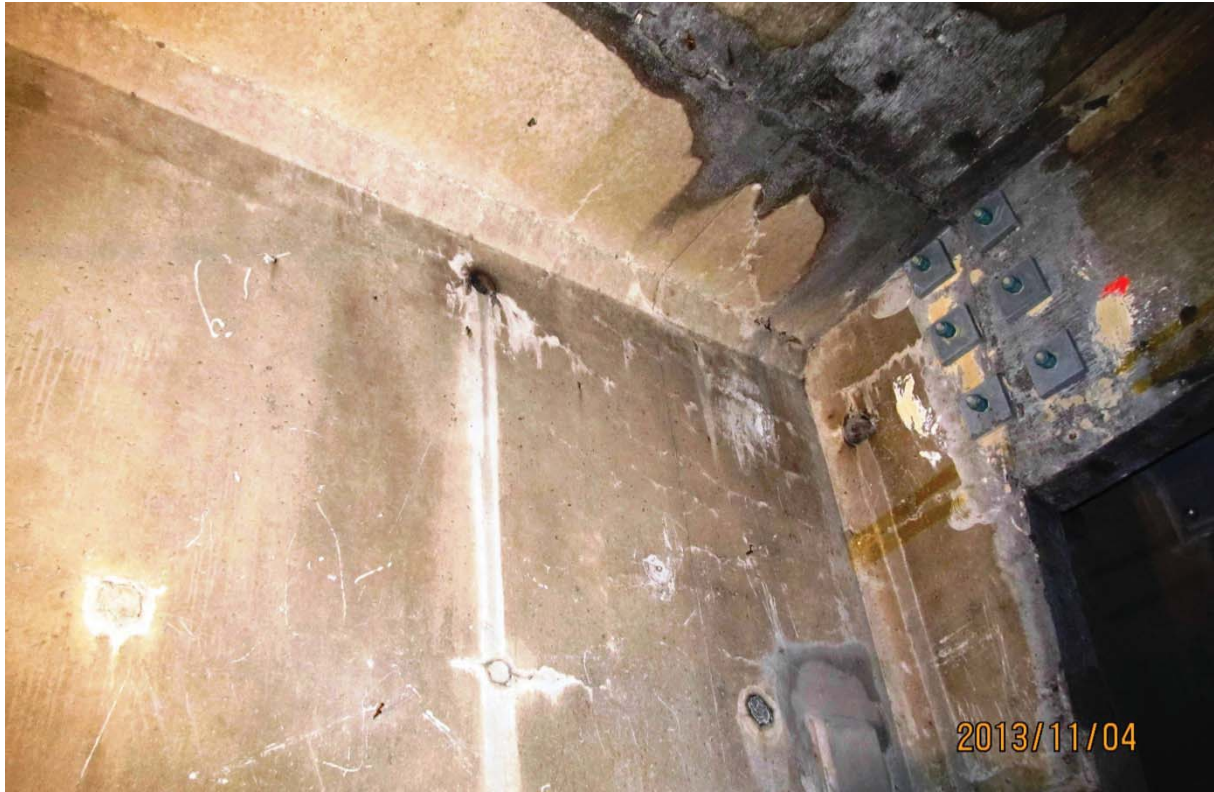
S5.PC.18W-19W.P1.c – 6084 (âme - extrémité ouest face amont)

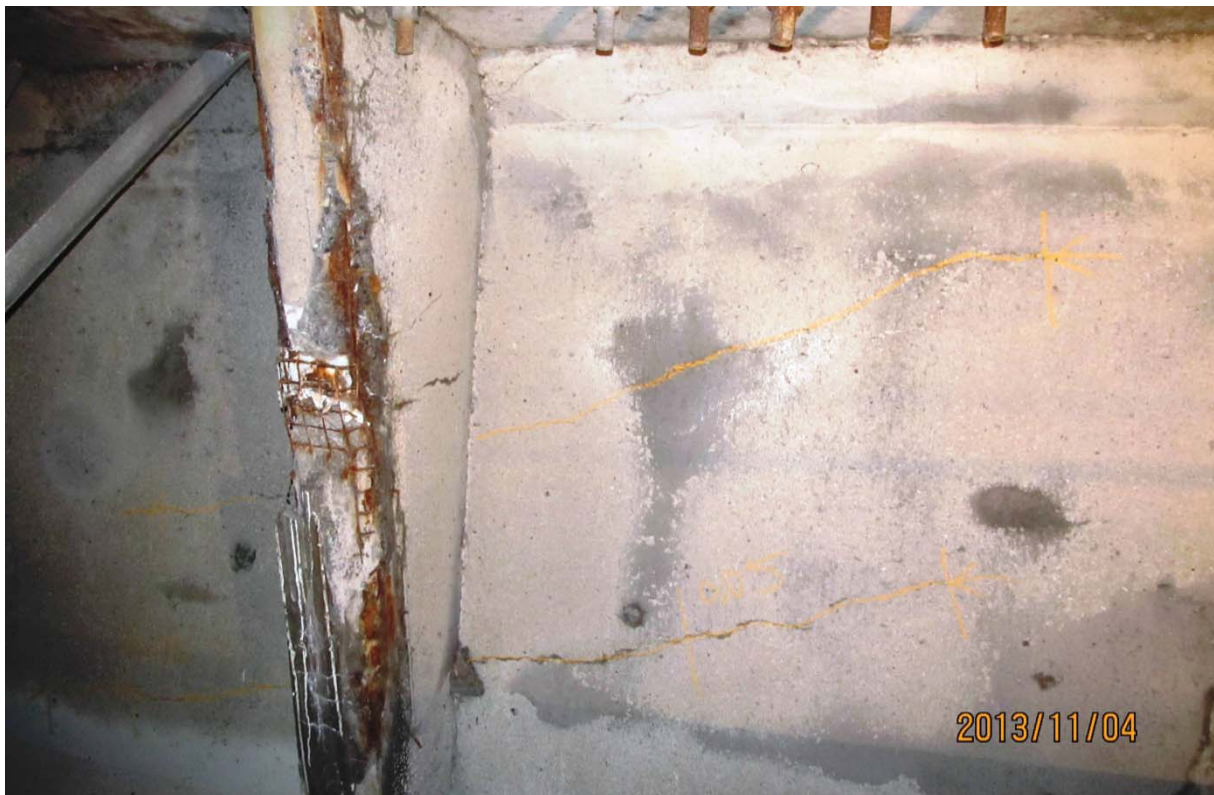
S5.PC.18W-19W.P1.d – 6092 (câbles #23 et #22 – extrémité ouest face aval)
