Pont Champlain

Inspection des 100 poutres de rive en béton précontraint - 2013

Contrat : 61195 AV9

Rapport final émis : Novembre 2014

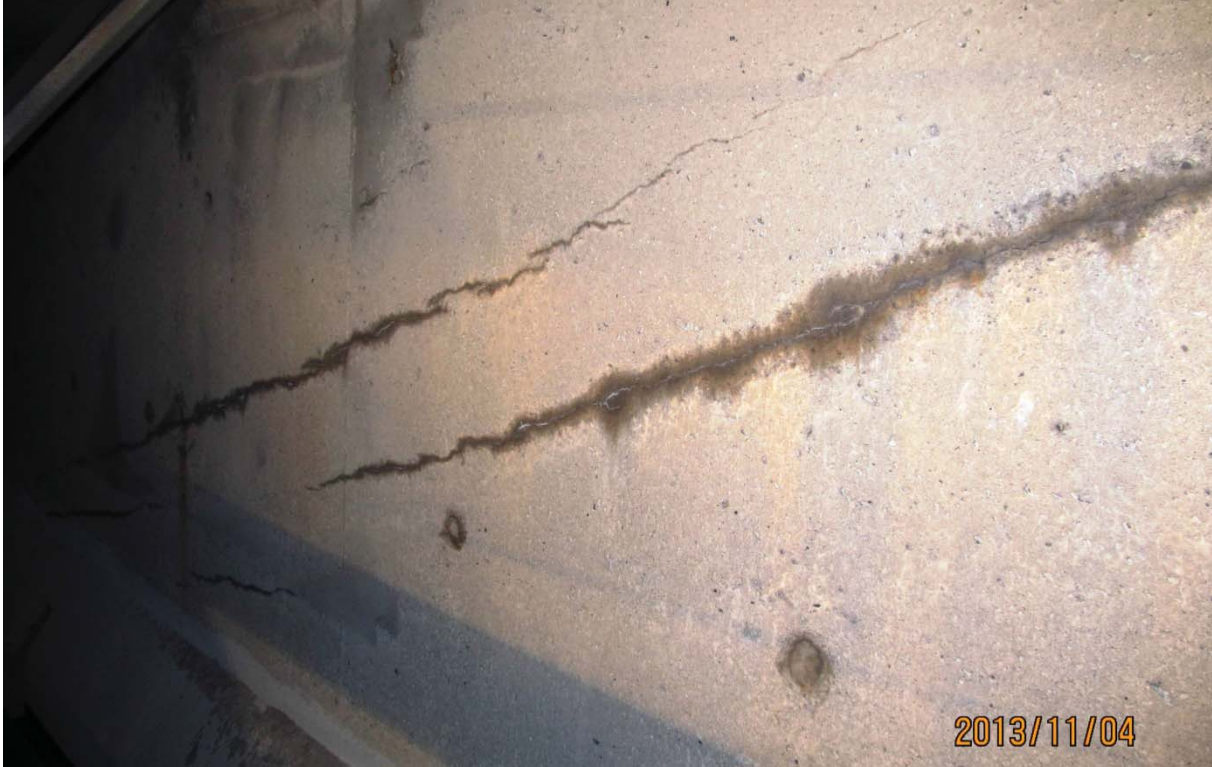
S5.PC.18W-19W.P1.e – 6089 (câbles #18, #17 et #16 – extrémité ouest face aval)

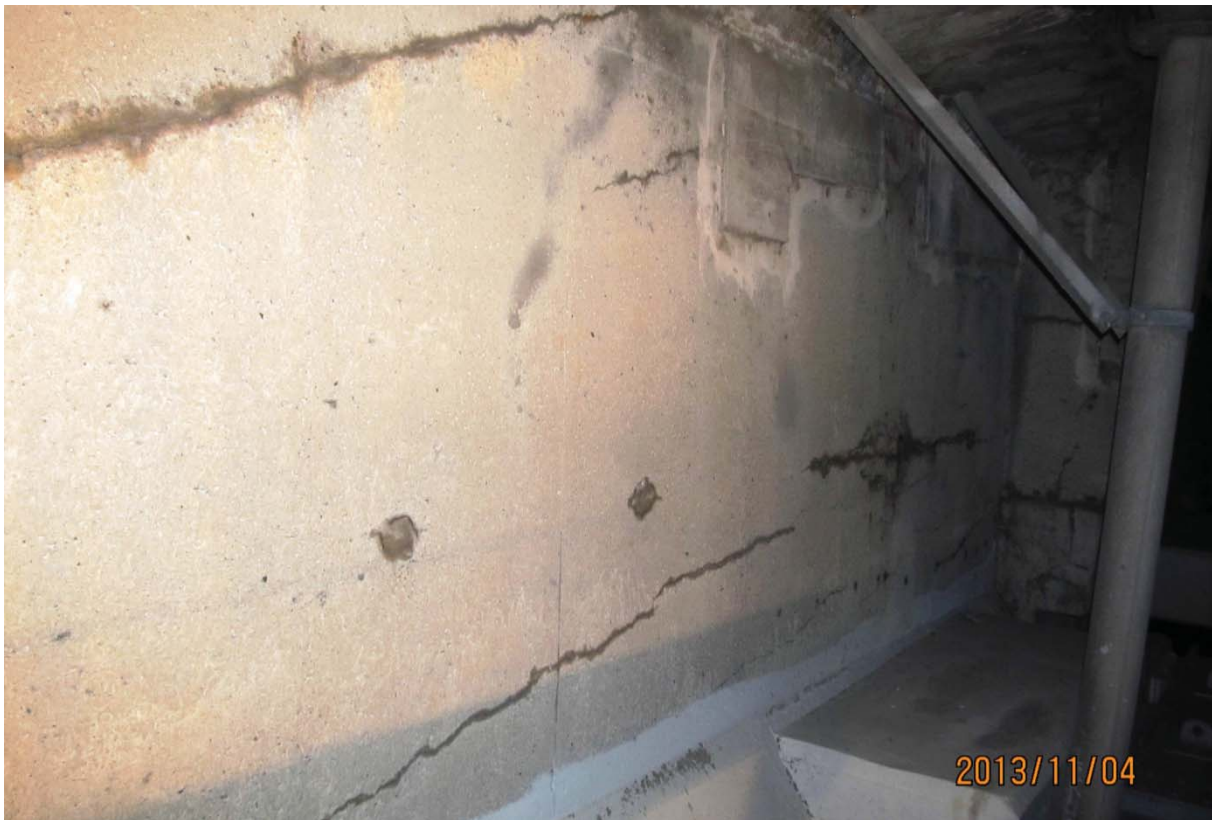
S5.PC.18W-19W.P1.f – 6090 (câbles #16, #15 et #10 - extrémité ouest face aval)

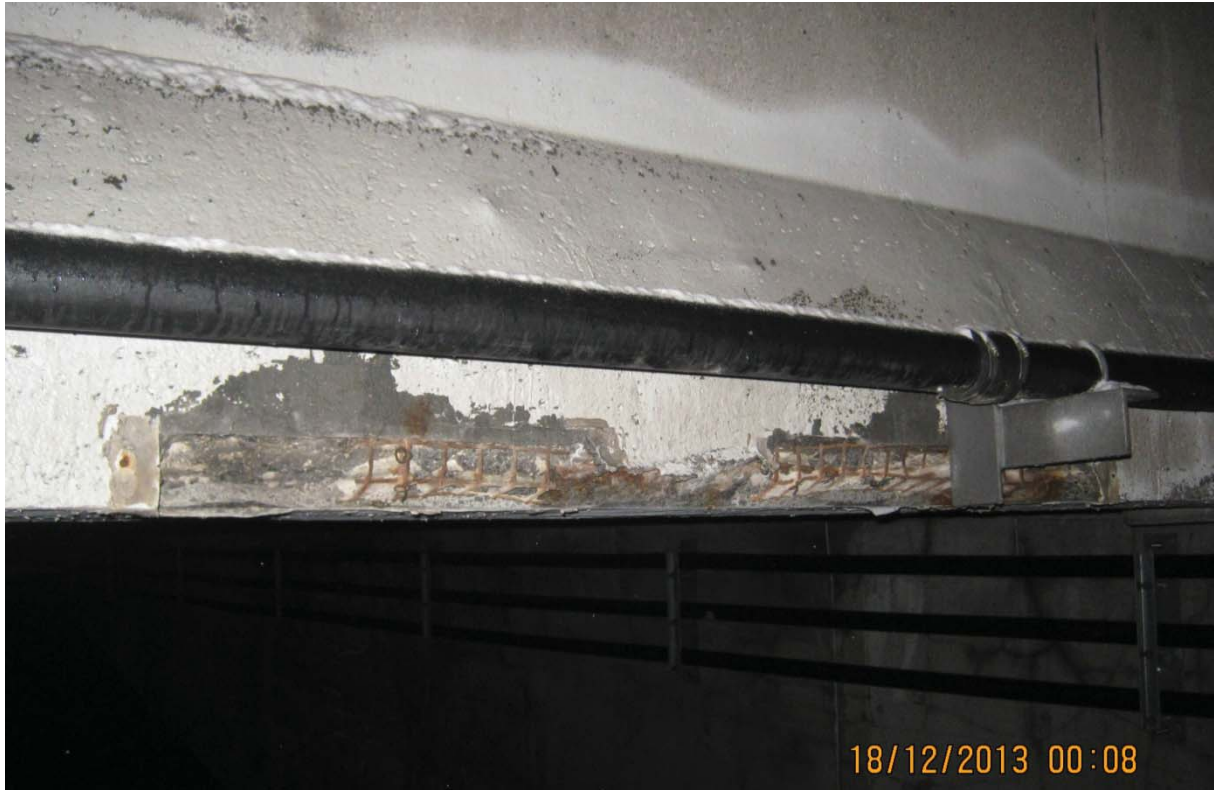
S5.PC.20W-21W.P1.a – 0240 (soffite - extrémité ouest)

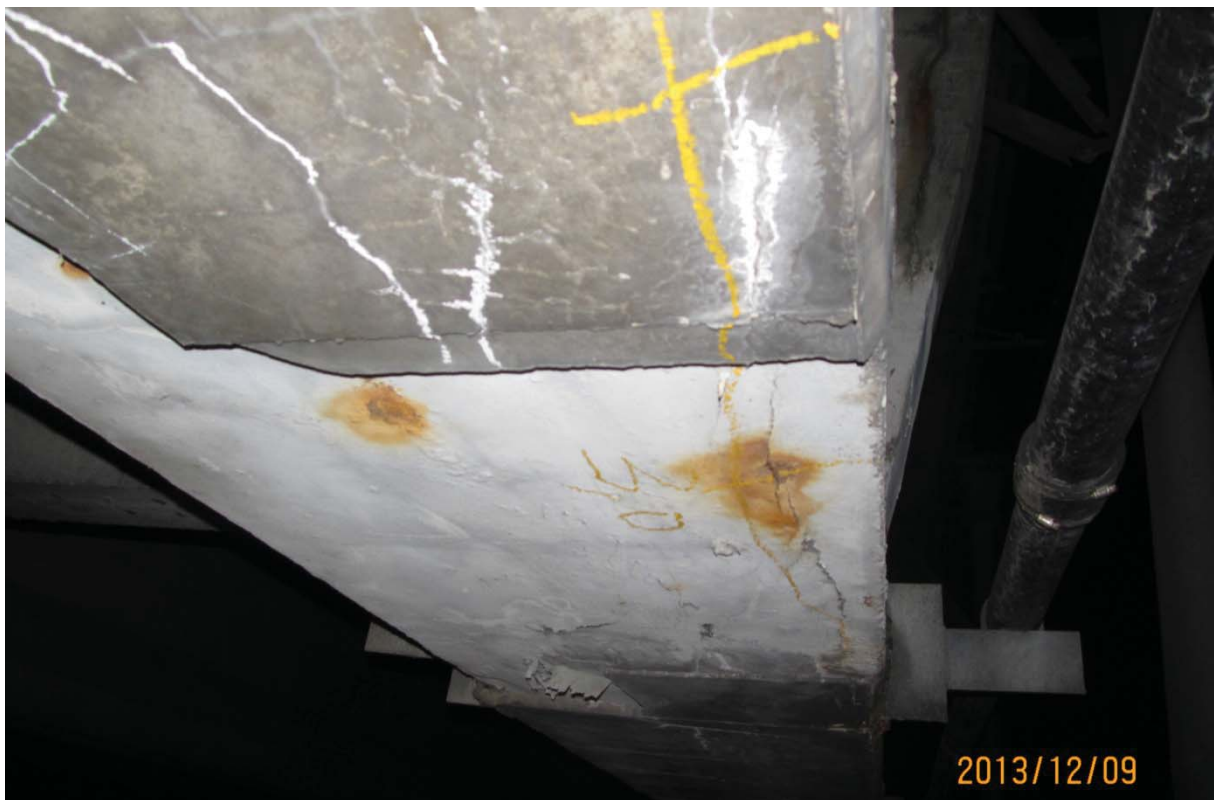
S5.PC.20W-21W.P1.b – 6694 (soffite - extrémité est)

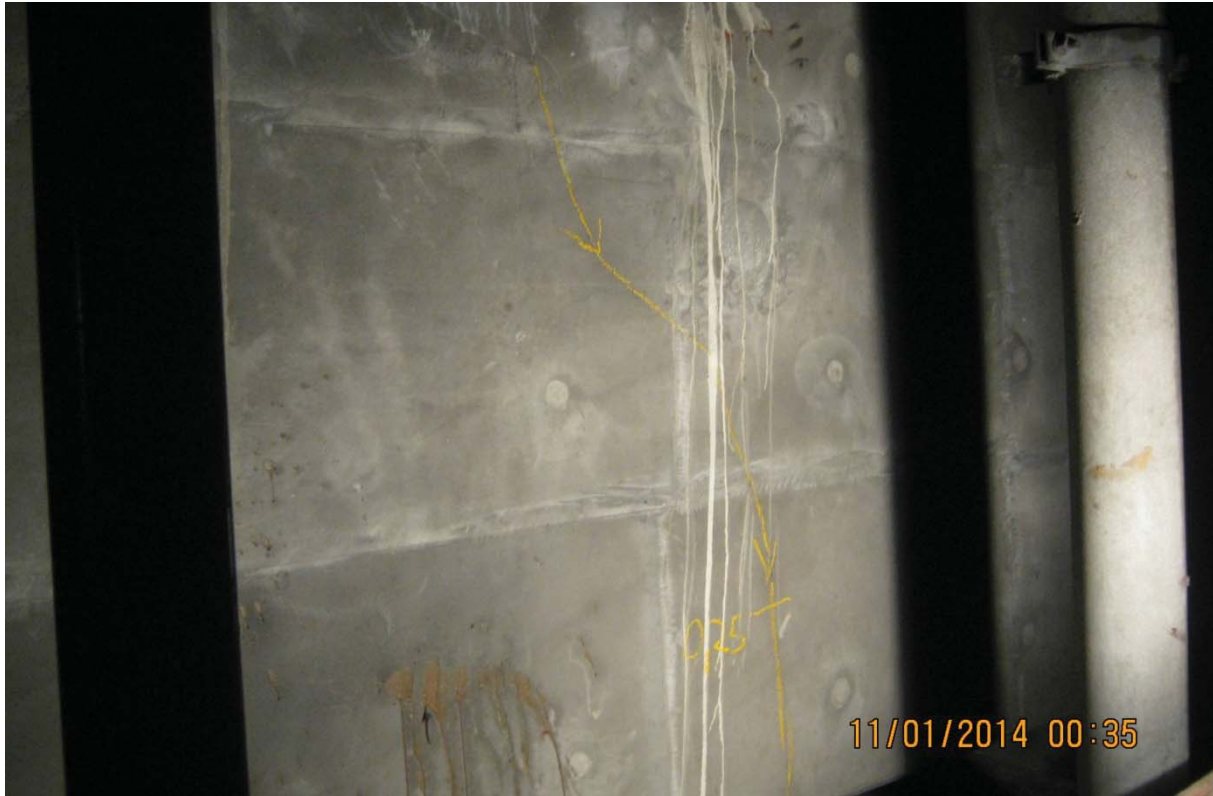
S5.PC.21W-22W.P1.a – 0266 (bloc d'ancrage QP 1.0 - extrémité est face aval)

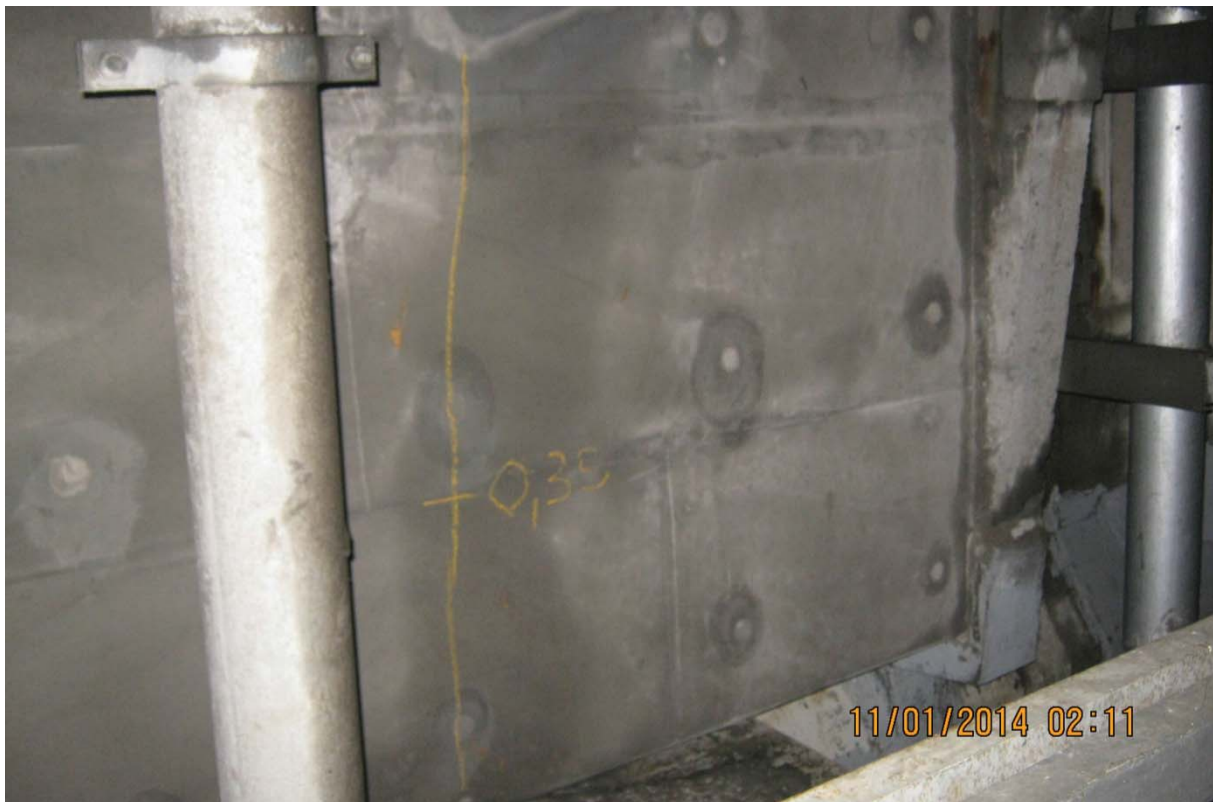
S5.PC.21W-22W.P1.b – 0268 (bloc d'ancrage QP 1.0 - extrémité ouest face aval)

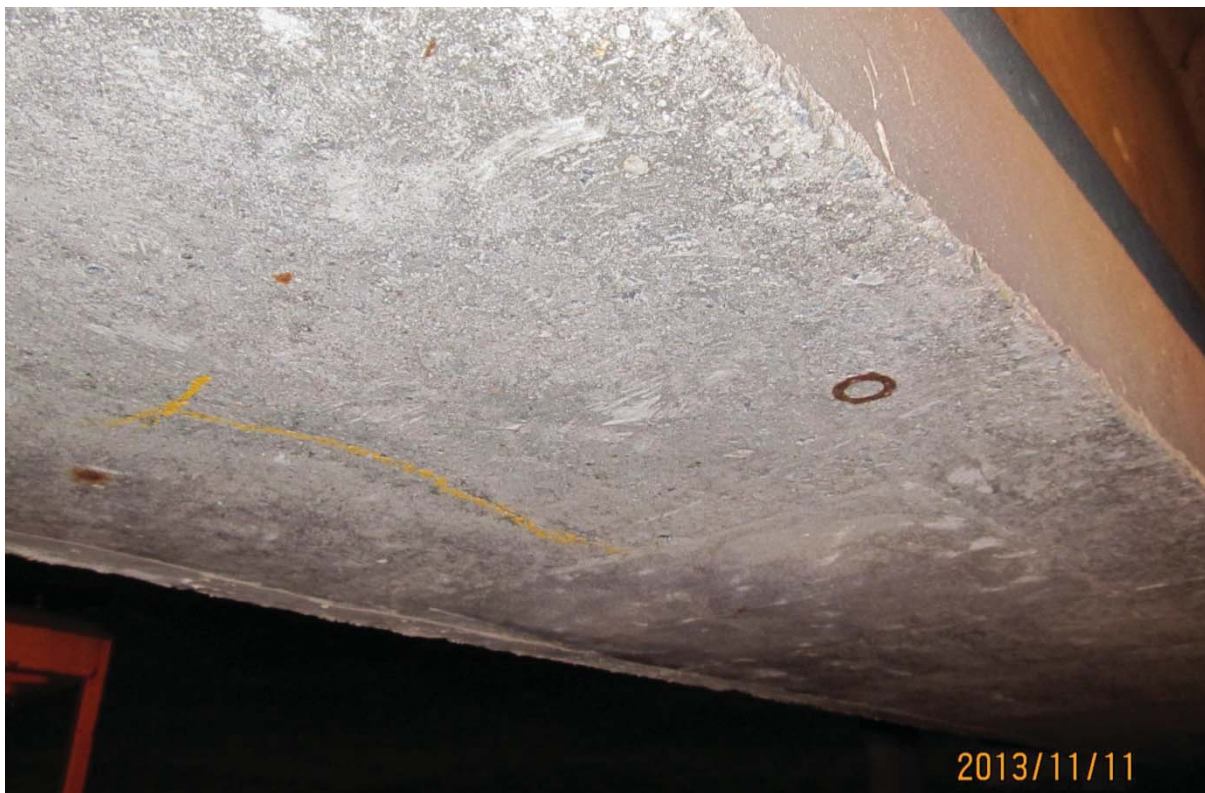
S5.PC.22W-23W.P1.a – 6221 (soffite – centre est)

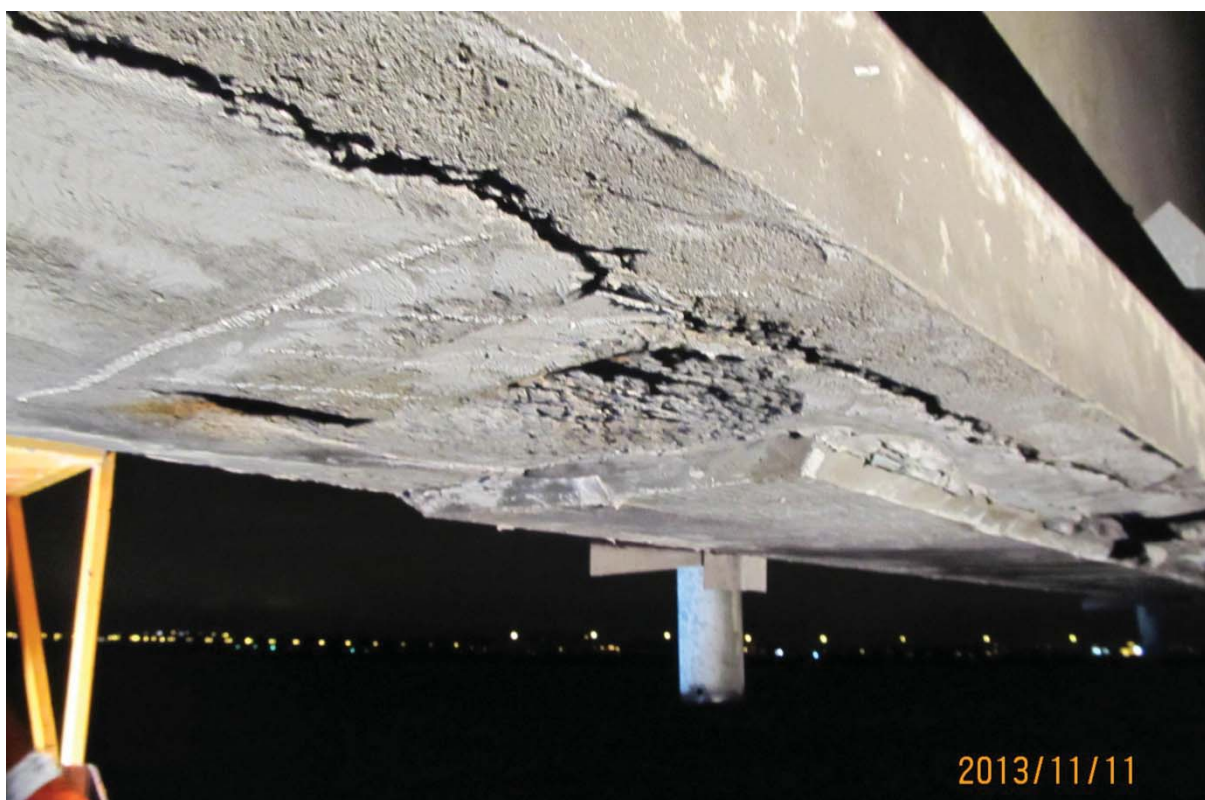
S5.PC.22W-23W.P1.b – 6222 (soffite – extrémité ouest)

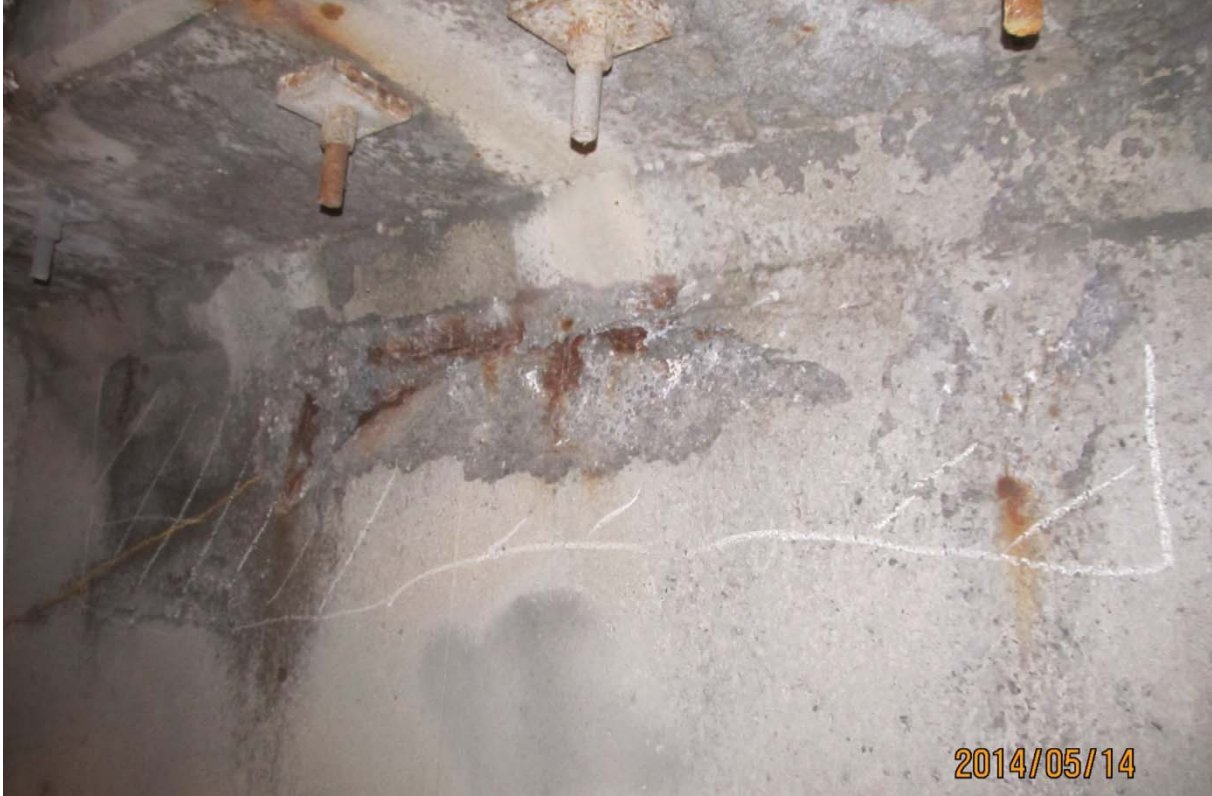
S5.PC.23W-24W.P1.a – 0486 (câble #23 - extrémité ouest face aval)

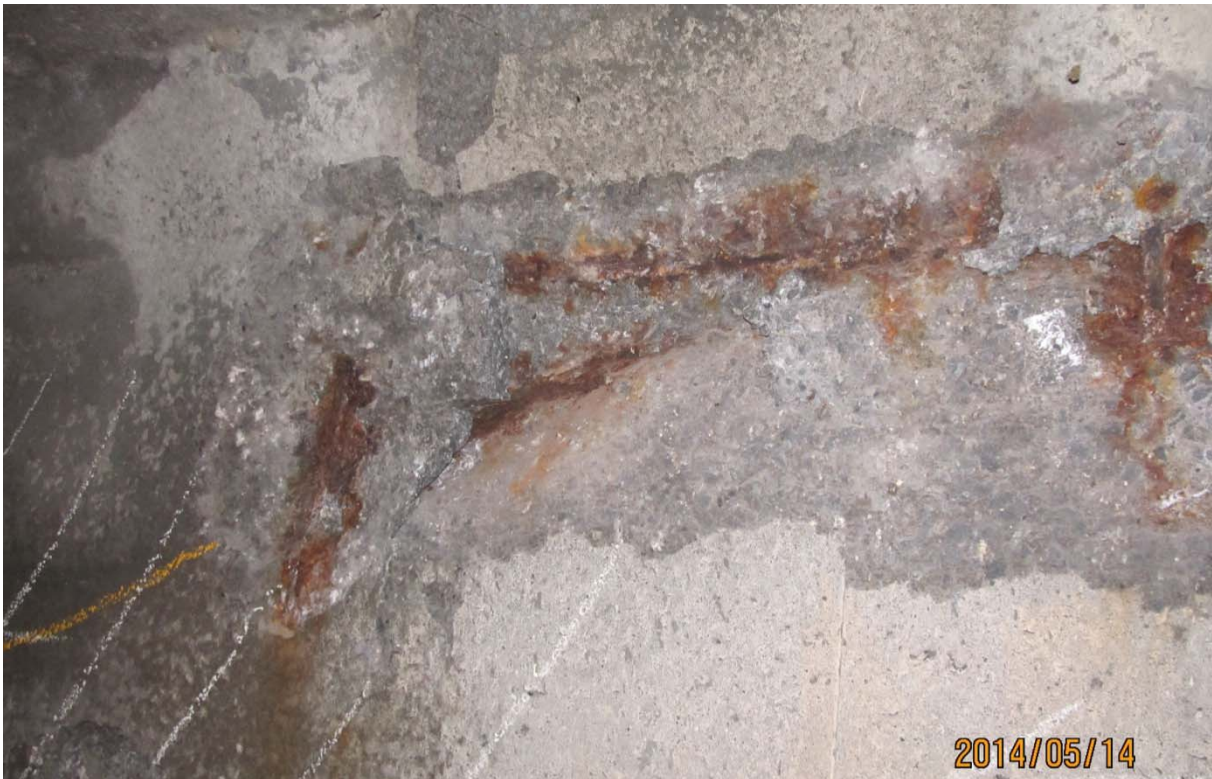
S5.PC.23W-24W.P1.b – 0487 (Détail câble #23 - extrémité ouest face aval)

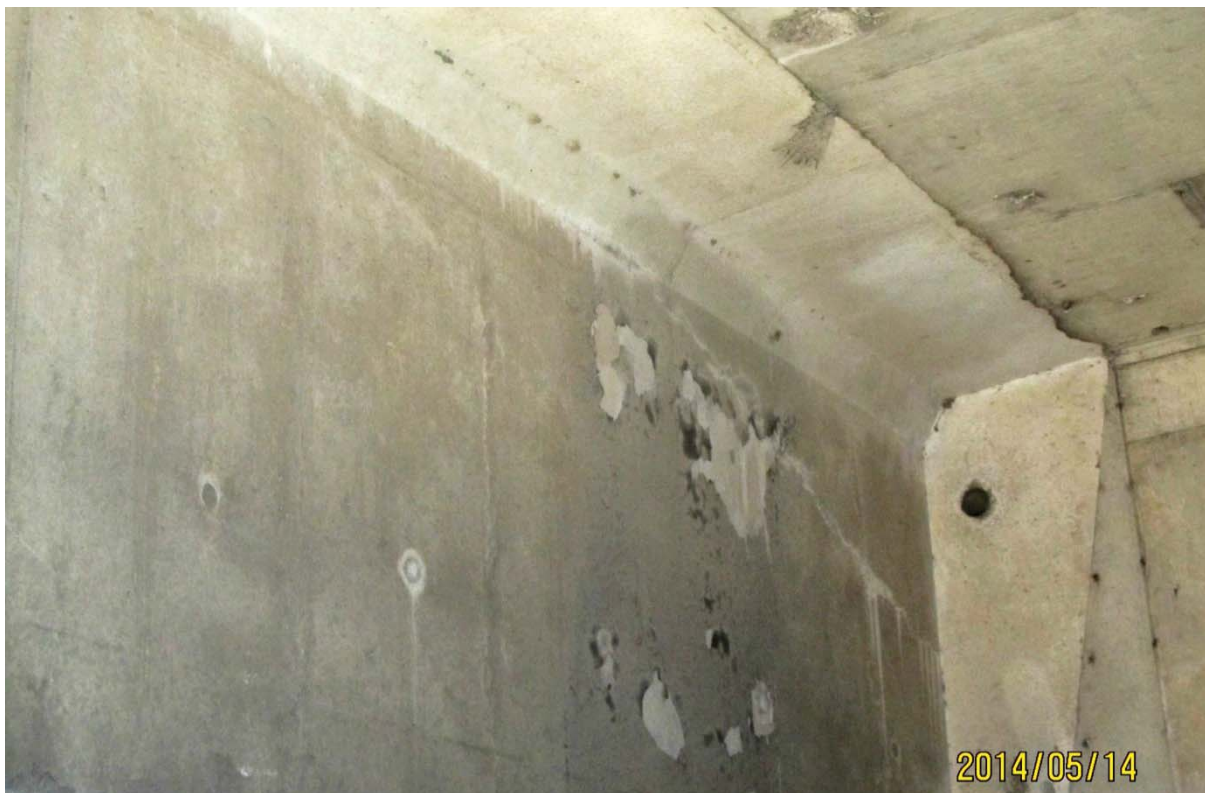
S5.PC.23W-24W.P1.c – 0489 (câbles #22 et 23 - extrémité ouest face amont)

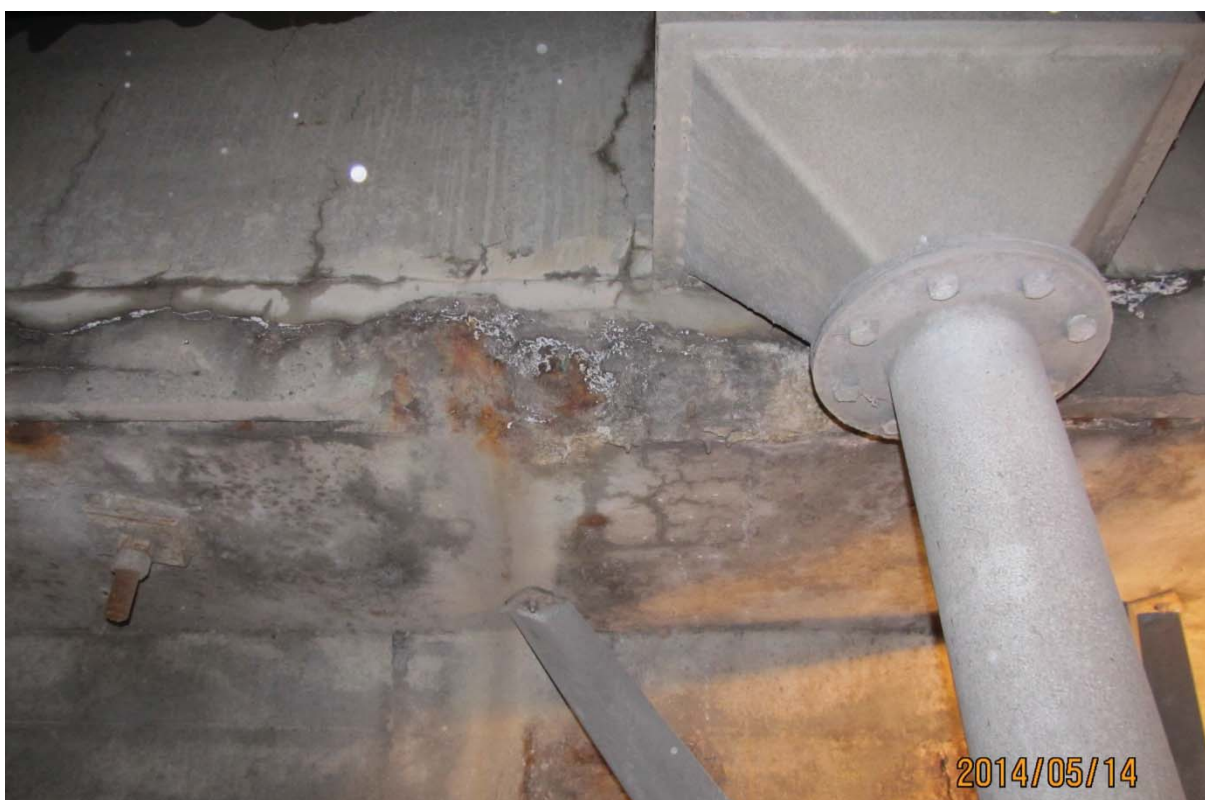
S5.PC.23W-24W.P1.d – 0483 (cachetage semelle supérieure - extrémité est face aval)

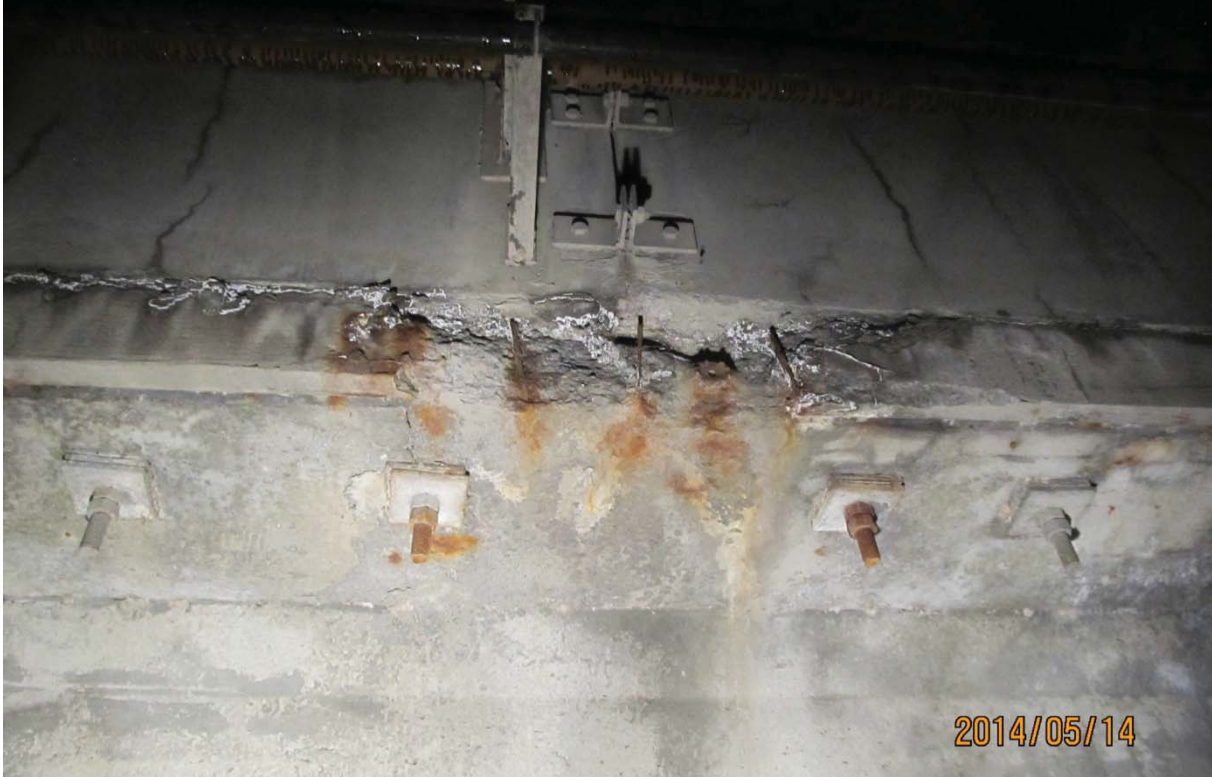
S5.PC.23W-24W.P1.e – 0485 (cachetage semelle supérieure – centre ouest face aval)

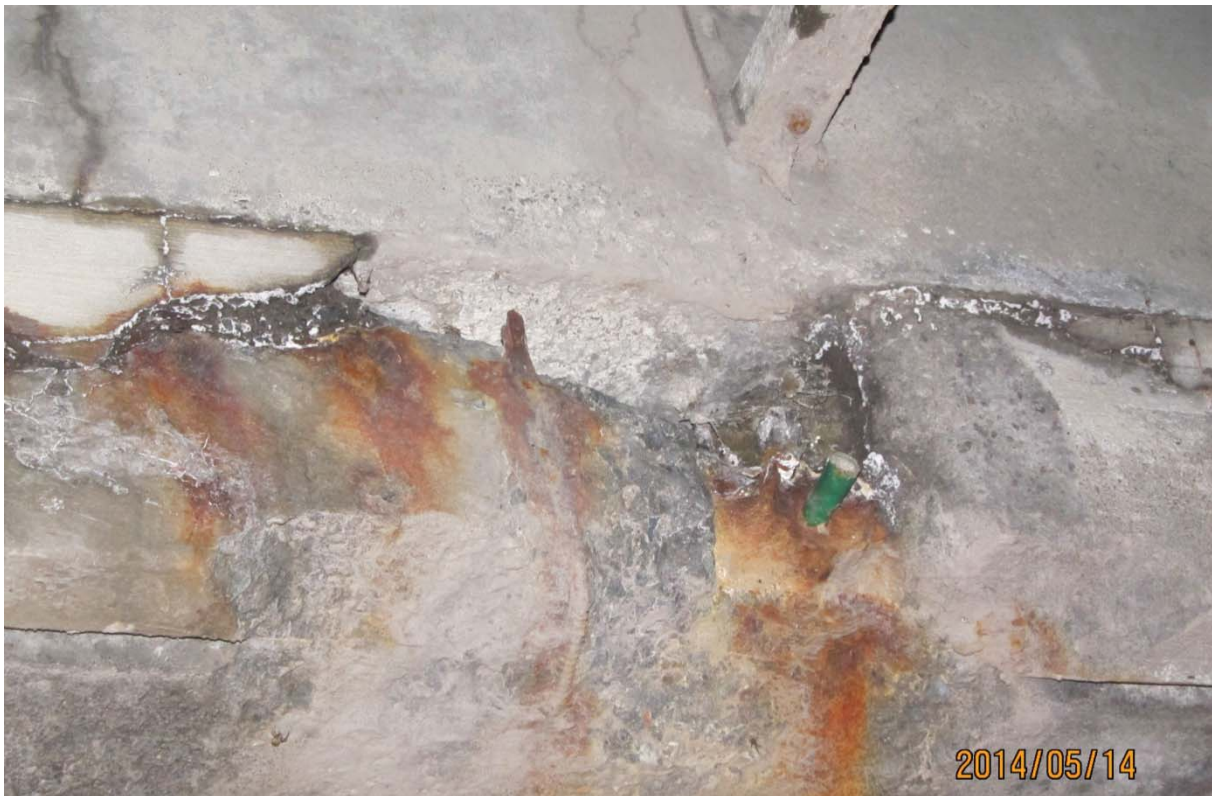
S5.PC.23W-24W.P1.f – 0488 (cachetage semelle supérieure - extrémité ouest face aval)

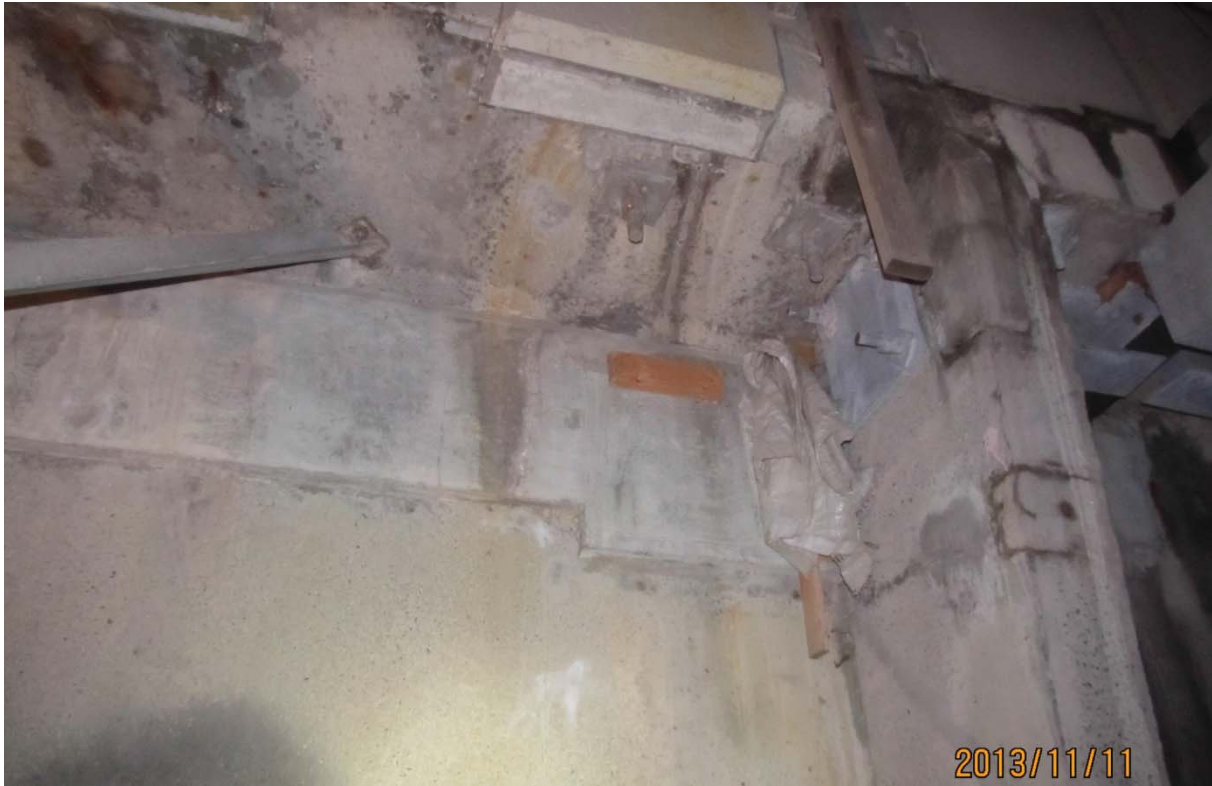
S5.PC.24W-25W.P1.a – 6225 (Coffrage laissé en place - extrémité ouest face aval)

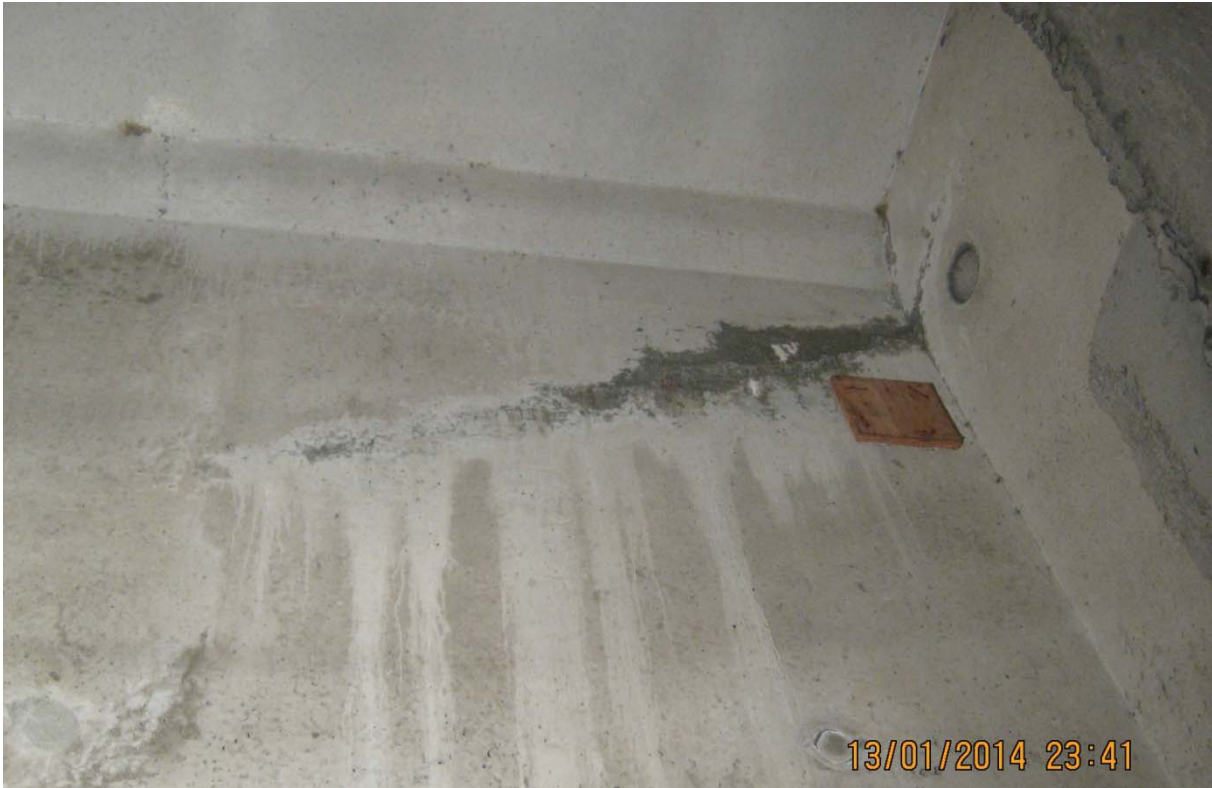
S5.PC.25W-26W.P1.a – 0271 (câble #24 - centre ouest face amont)

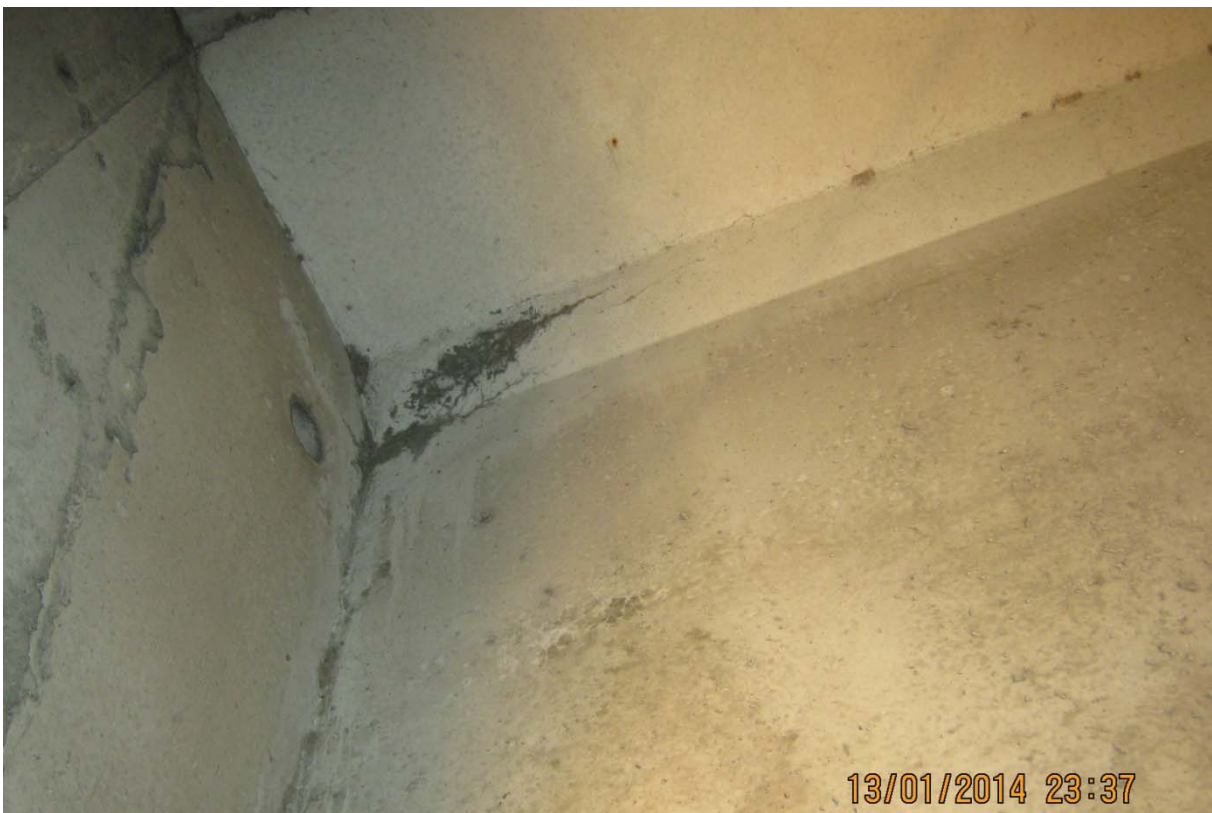
S5.PC.25W-26W.P1.b – 0270 (câble #24 - extrémité ouest face amont)

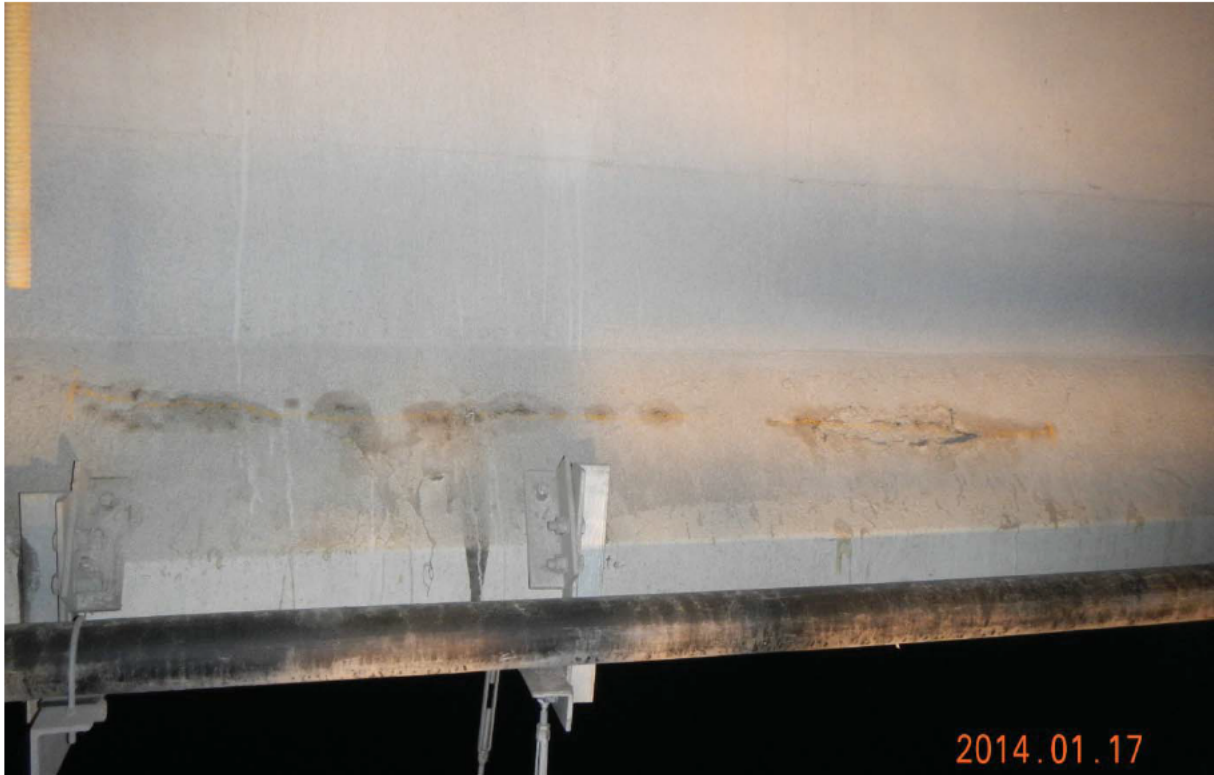
S5.PC.26W-27W.P1.a – 7425 (semelle inférieure - extrémité est face aval)

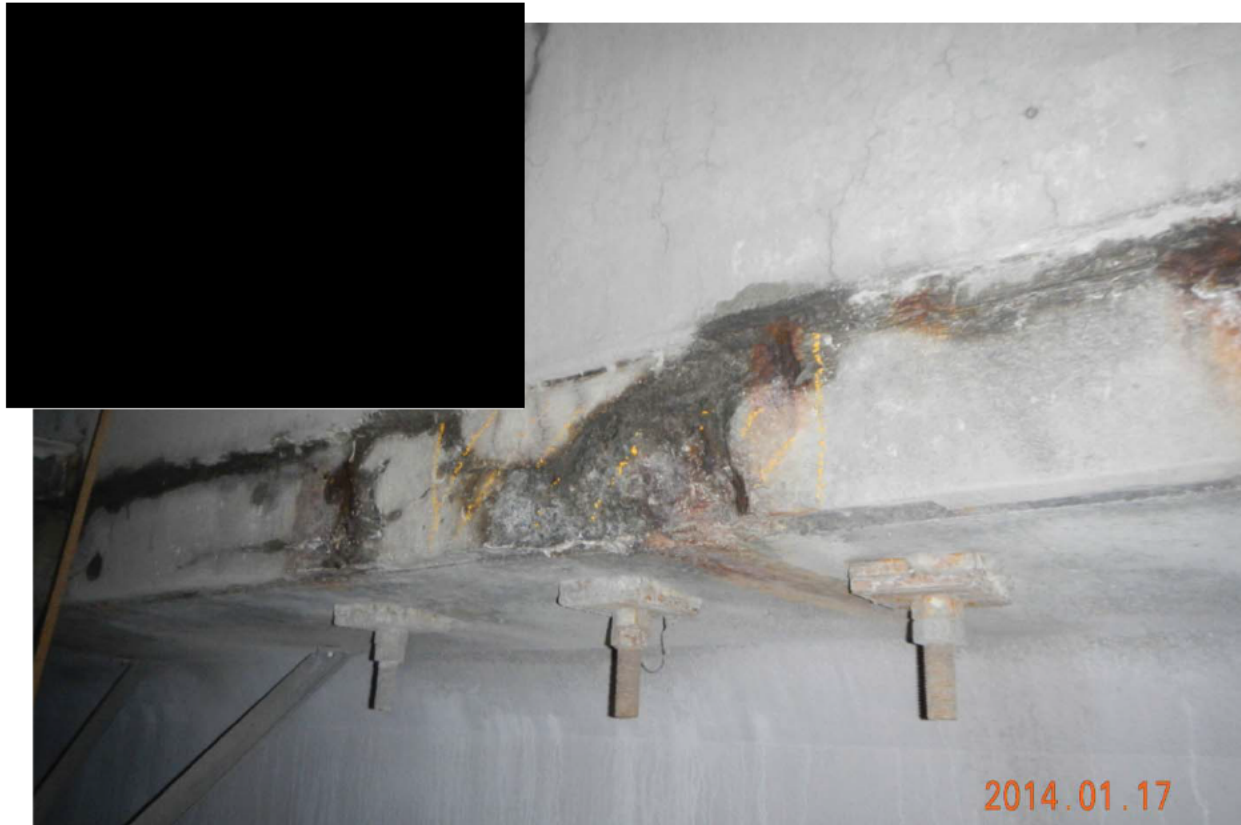
S5.PC.26W-27W.P1.b – 7426 (semelle supérieure - extrémité est face aval)

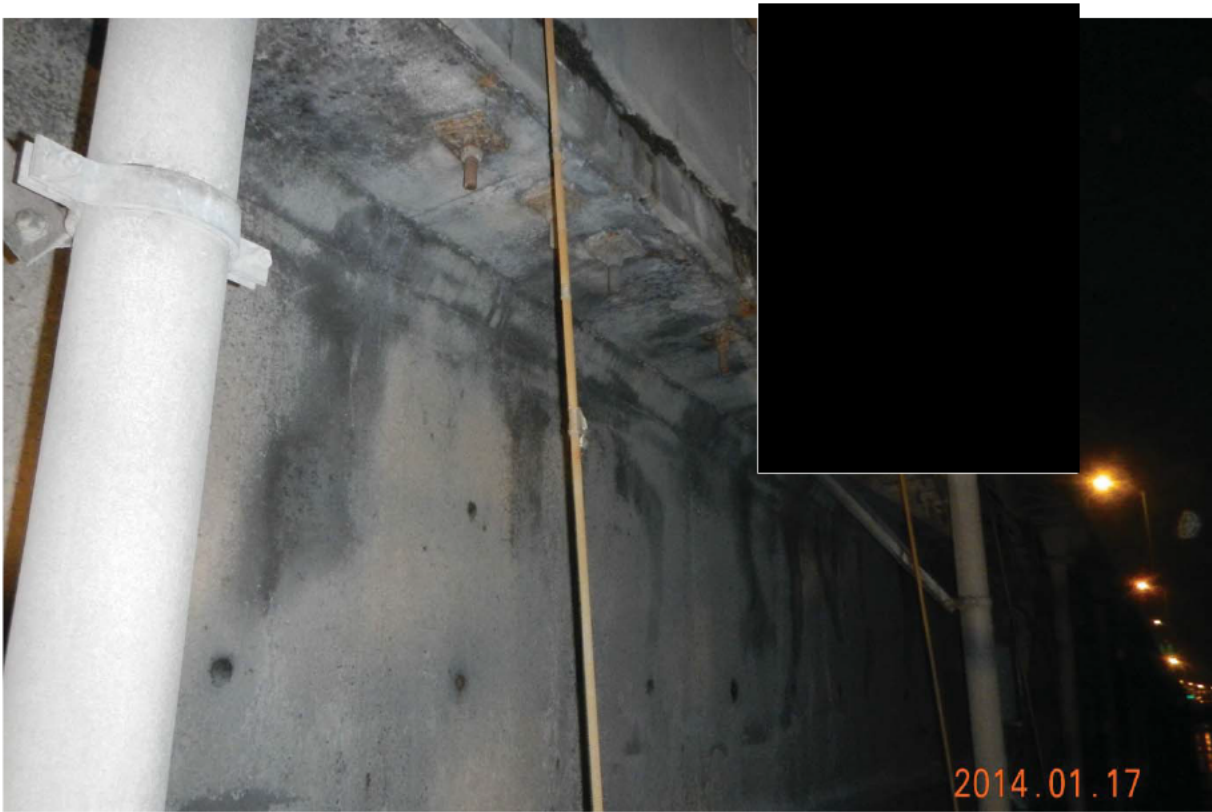
S5.PC.26W-27W.P1.c – 7427 (semelle supérieure - face aval)

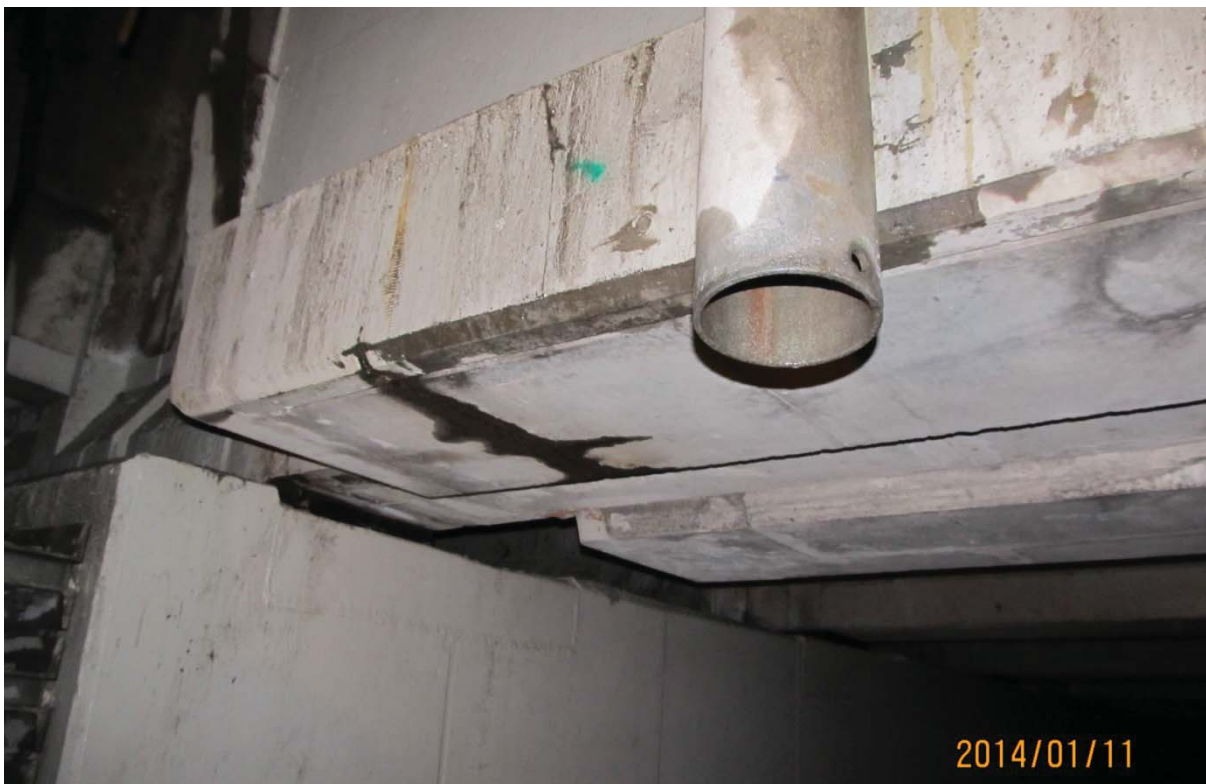
S5.PC.27W-28W.P1.a – 0131 (bloc d'ancrage extérieur est PTE)

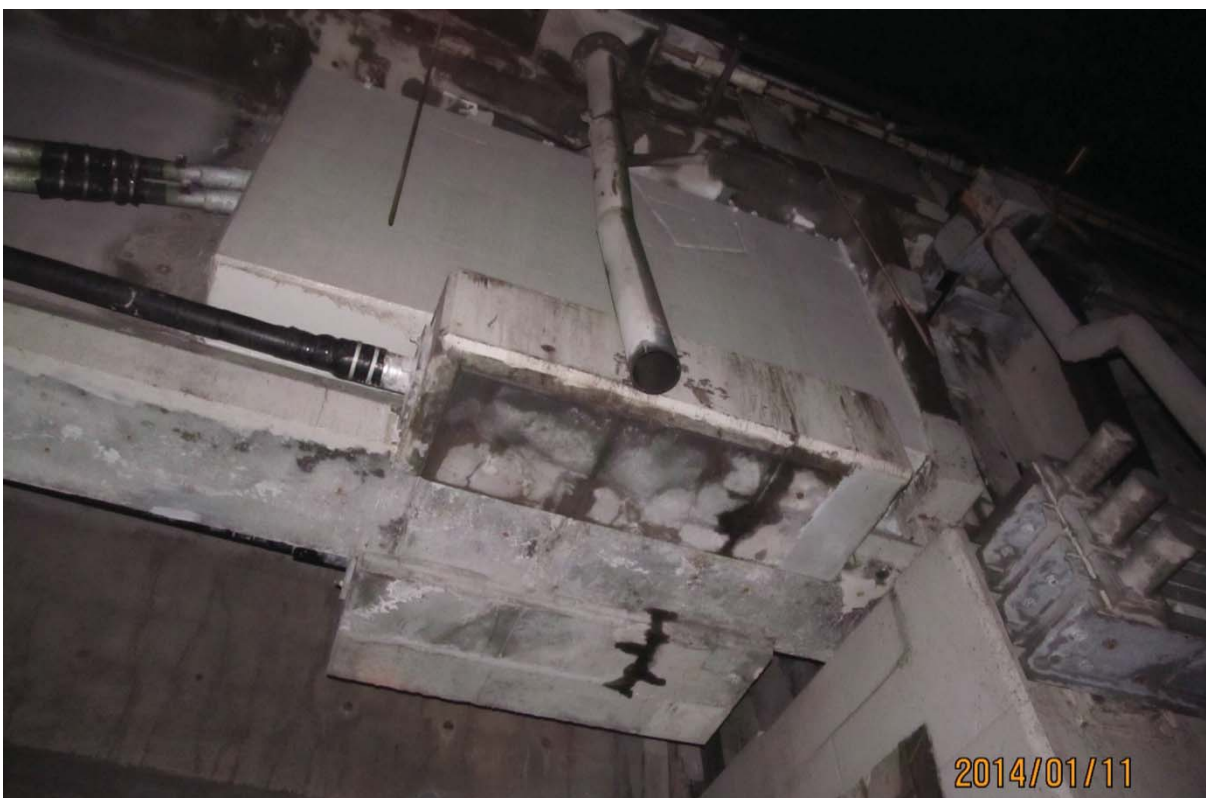
S5.PC.27W-28W.P1.b – 0138 (blocs d'ancrage extérieur et intérieur ouest PTE)

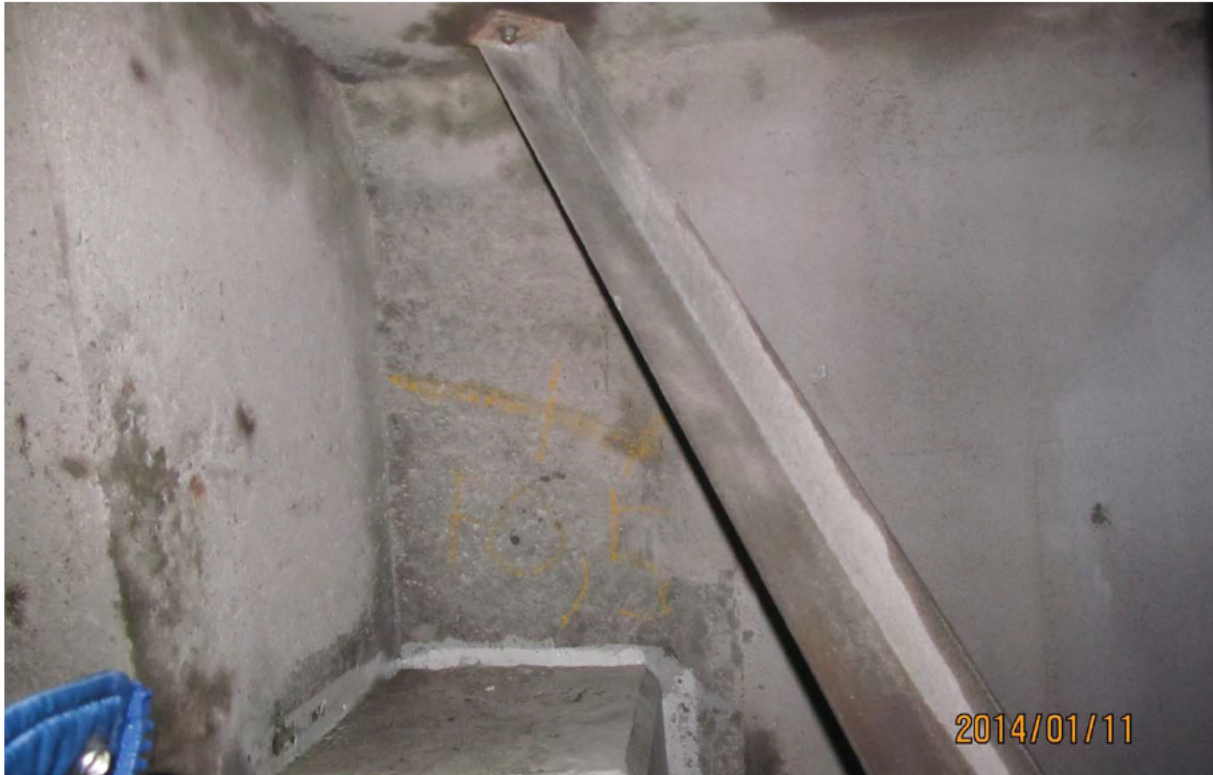
S5.PC.27W-28W.P1.c – 0133 (câble #24 - centre est face aval)
