Pont Champlain

Inspection des 100 poutres de rive en béton précontraint - 2013

Contrat : 61195 AV9

Rapport final émis : Novembre 2014

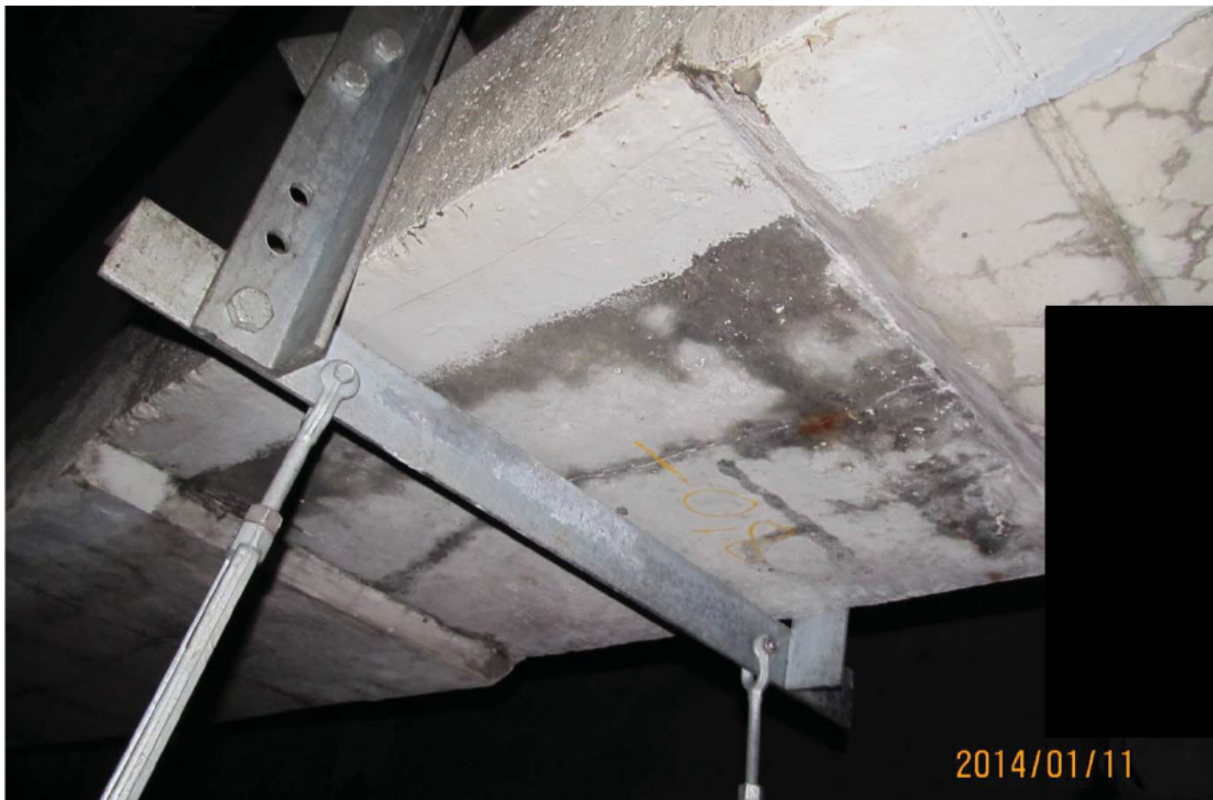
S5.PC.27W-28W.P1.d – 0135 (soffite - centre est)

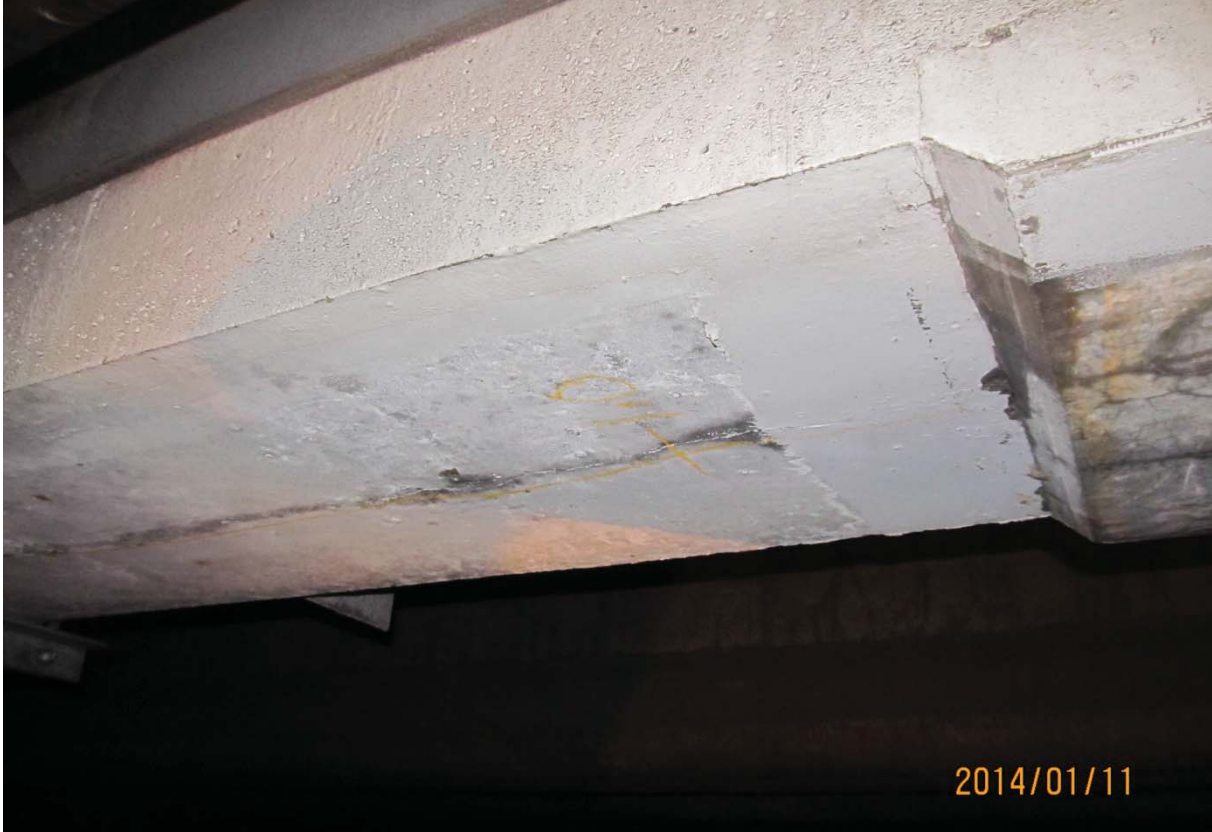
S5.PC.27W-28W.P1.e – 0136 (soffite - centre ouest)

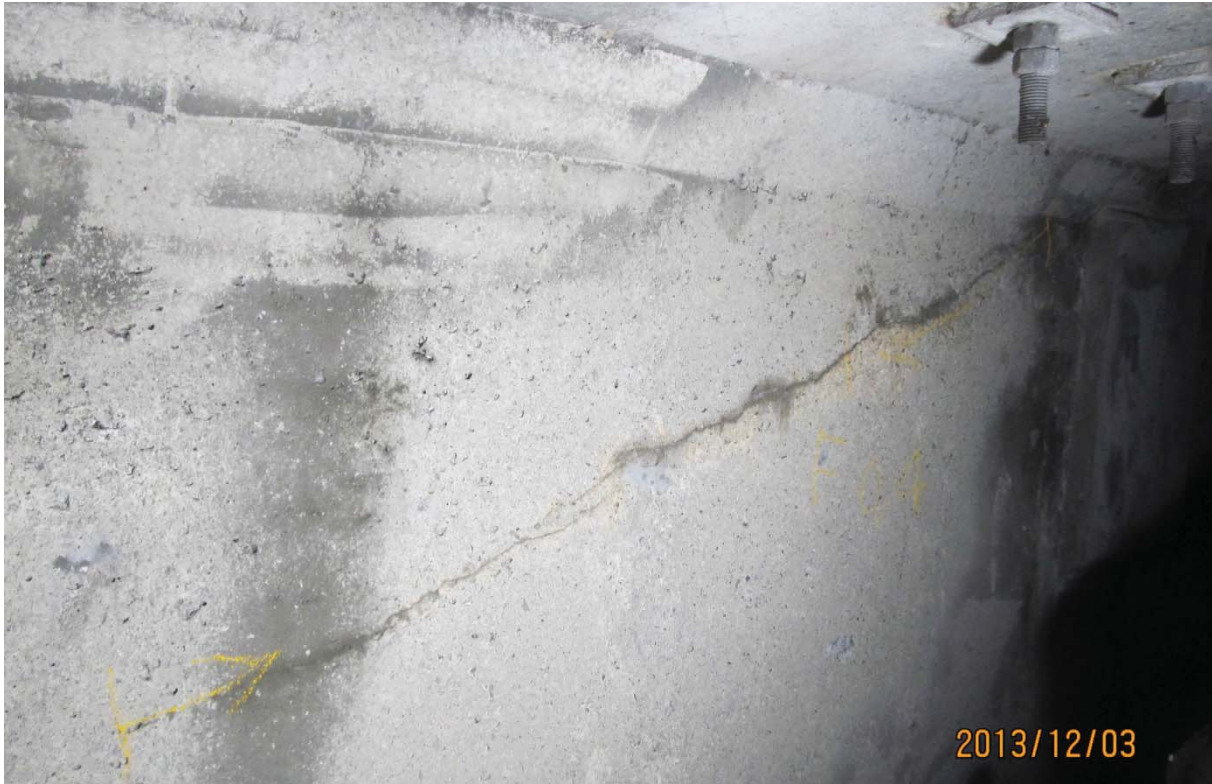
S5.PC.28W-29W.P1.a – 6549 (câble #16 – extrémité ouest face aval)

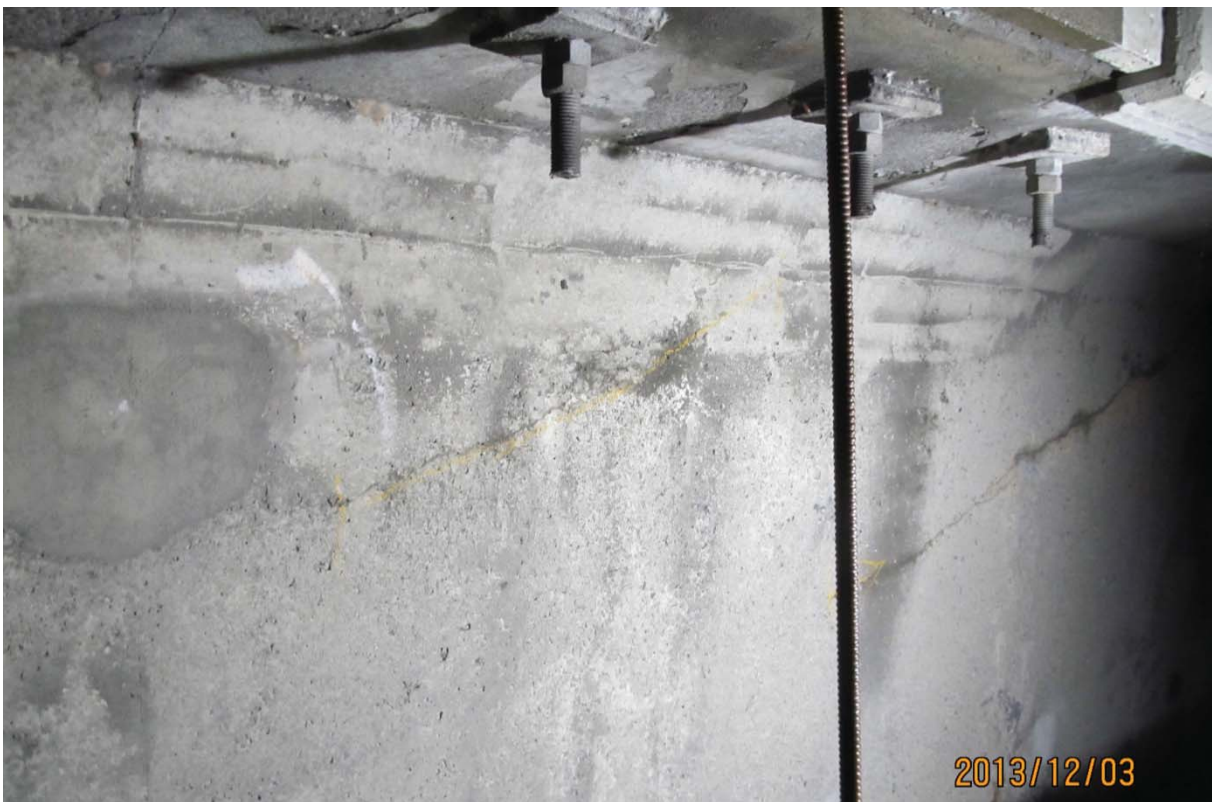
S5.PC.28W-29W.P1.b – 6550 (câble 18 - extrémité ouest face aval)

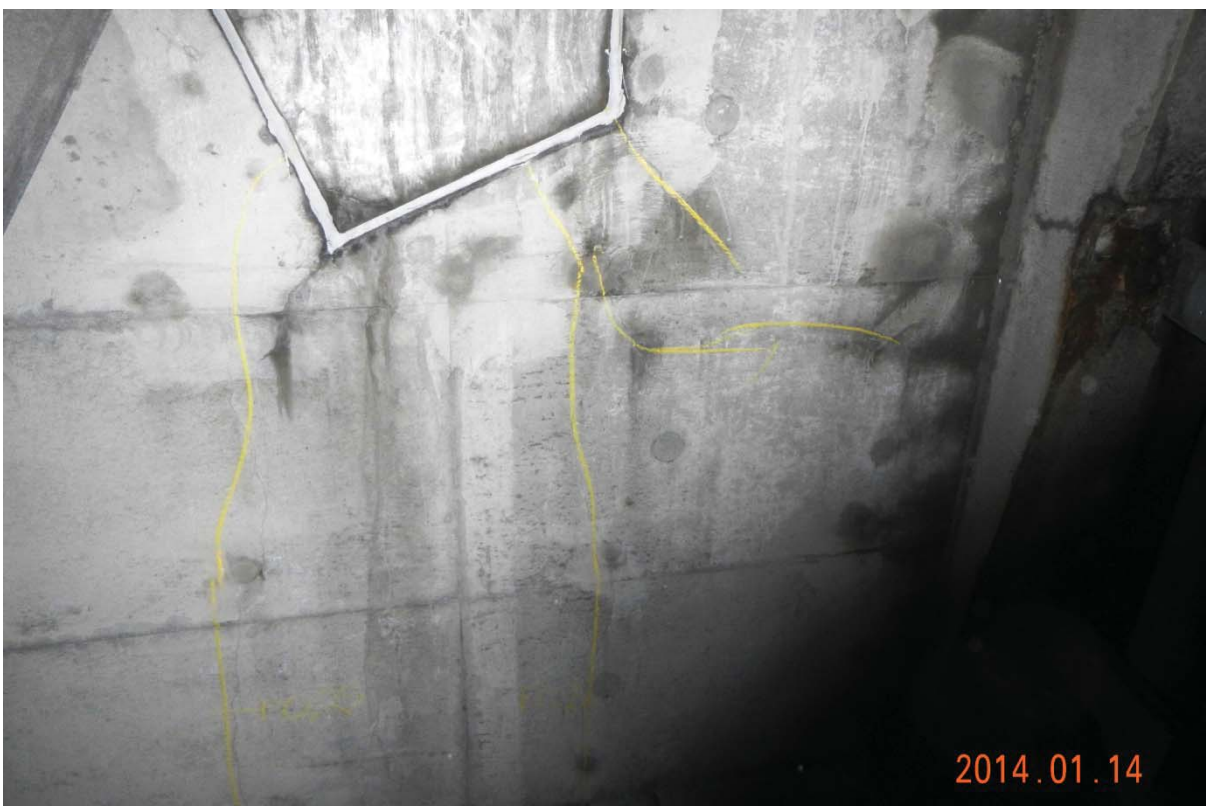
S5.PC.29W-30W.P1.b – 7335 (bloc d'ancrage QP 1.0 - extrémité ouest face aval)

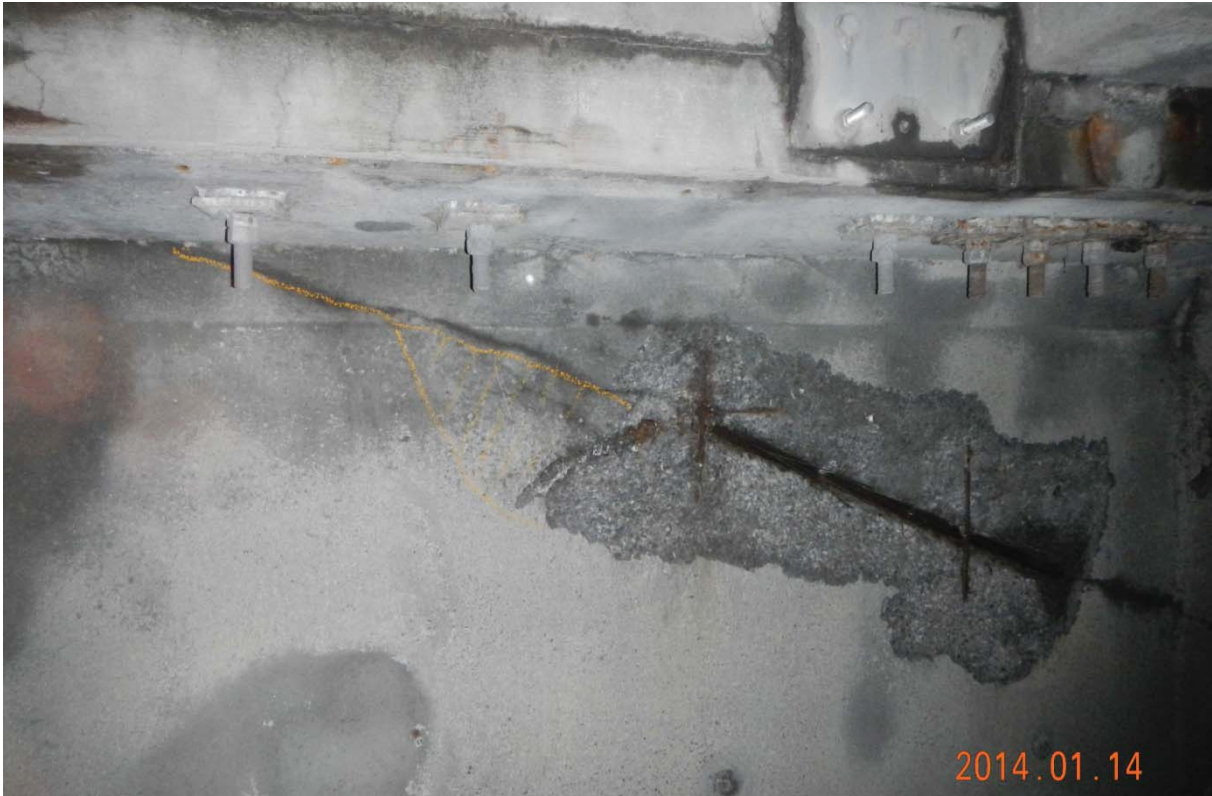
S5.PC.29W-30W.P1.c – 7323 (câble #23 - extrémité est face aval)

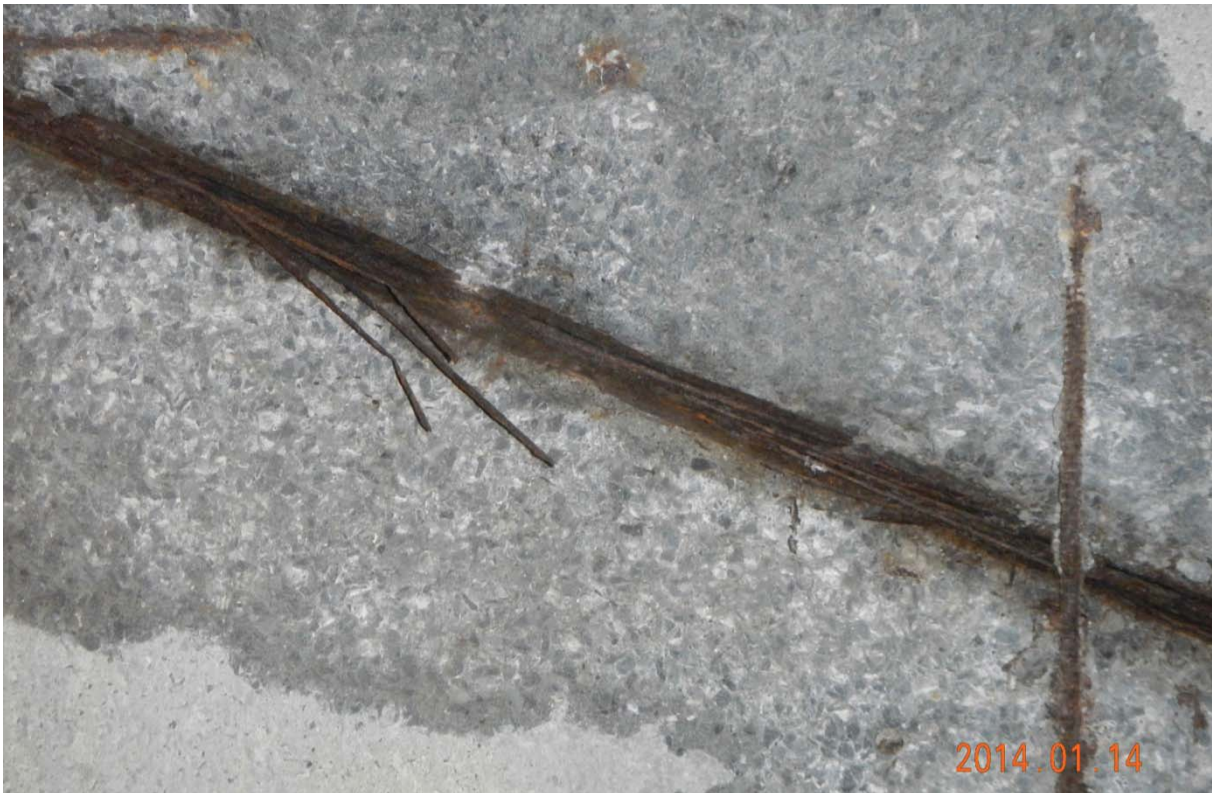
S5.PC.29W-30W.P1.d – 7325 (détail câble #23 - extrémité est face aval)

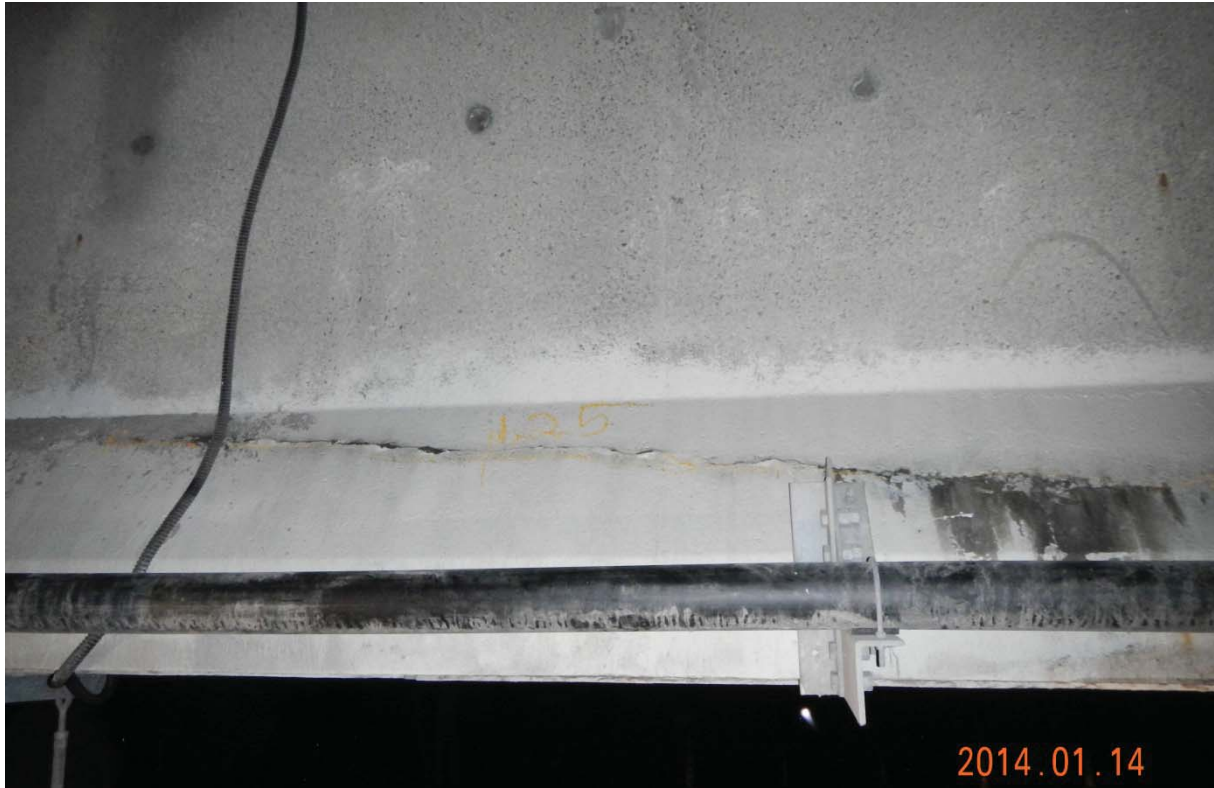
S5.PC.29W-30W.P1.e – 7328 (semelle inférieure - centre est face aval)

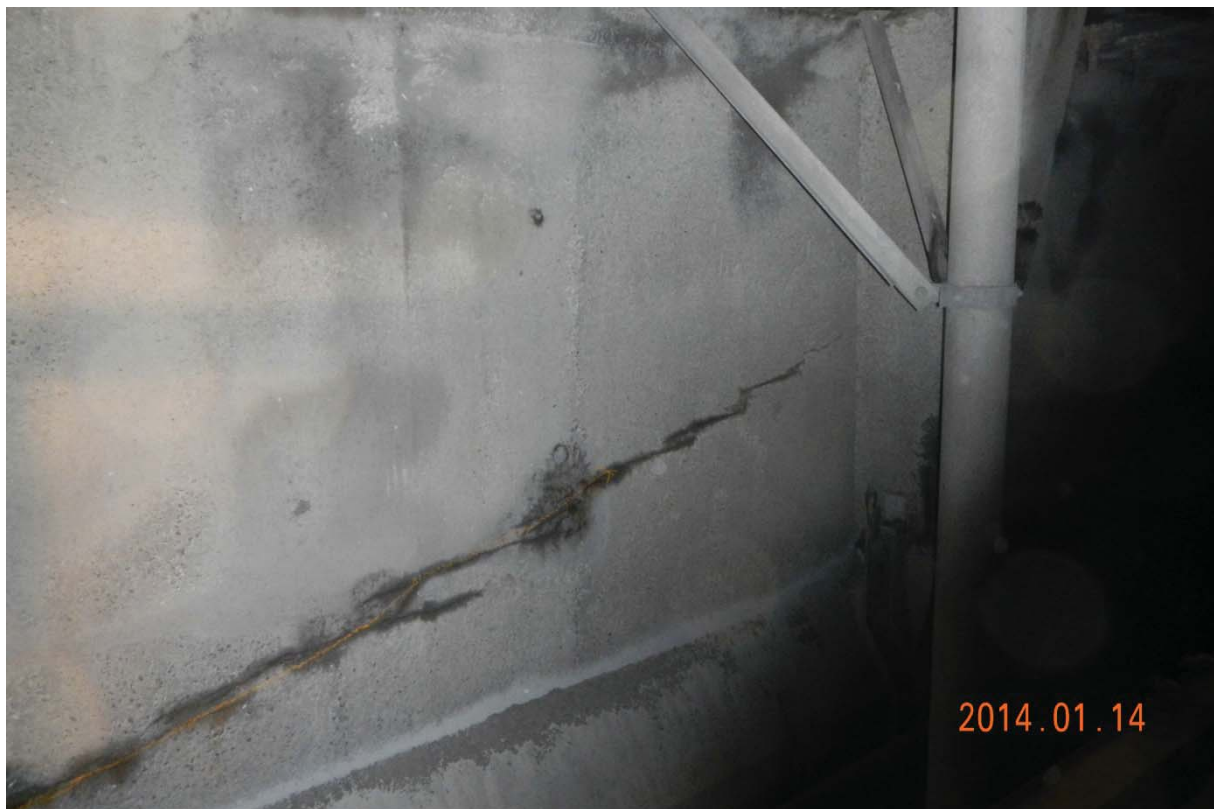
S5.PC.29W-30W.P1.f – 7331 (détail câble #23 - centre ouest face aval)

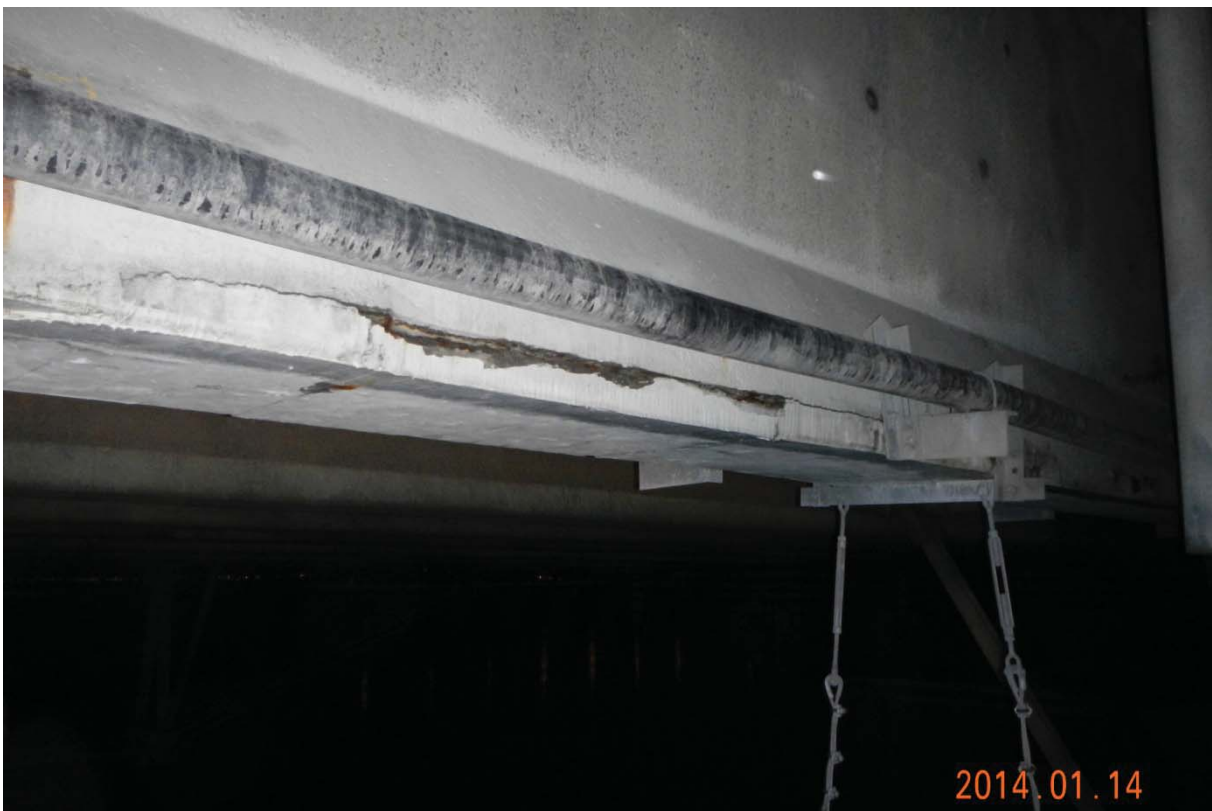
S5.PC.29W-30W.P1.h – 7329 (soffite - centre)

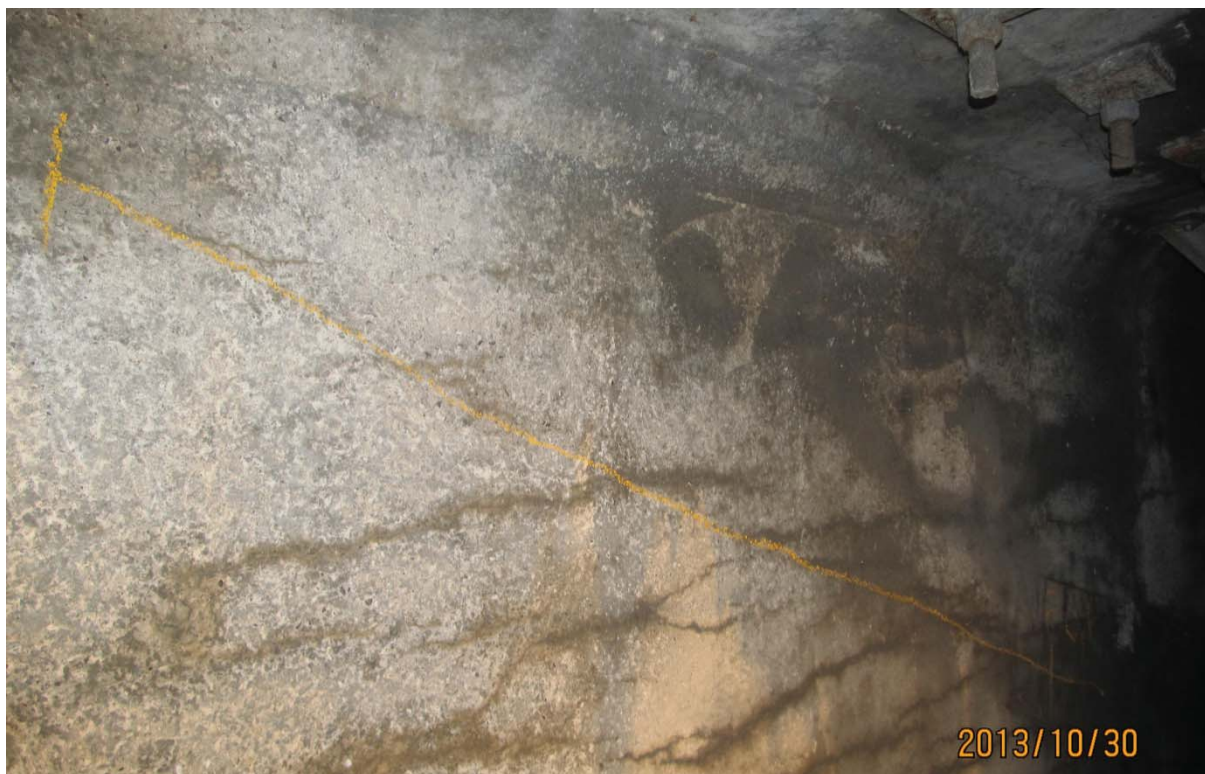
S5.PC.30W-31W.P1.b – 6049 (câble #20 - extrémité est face aval)

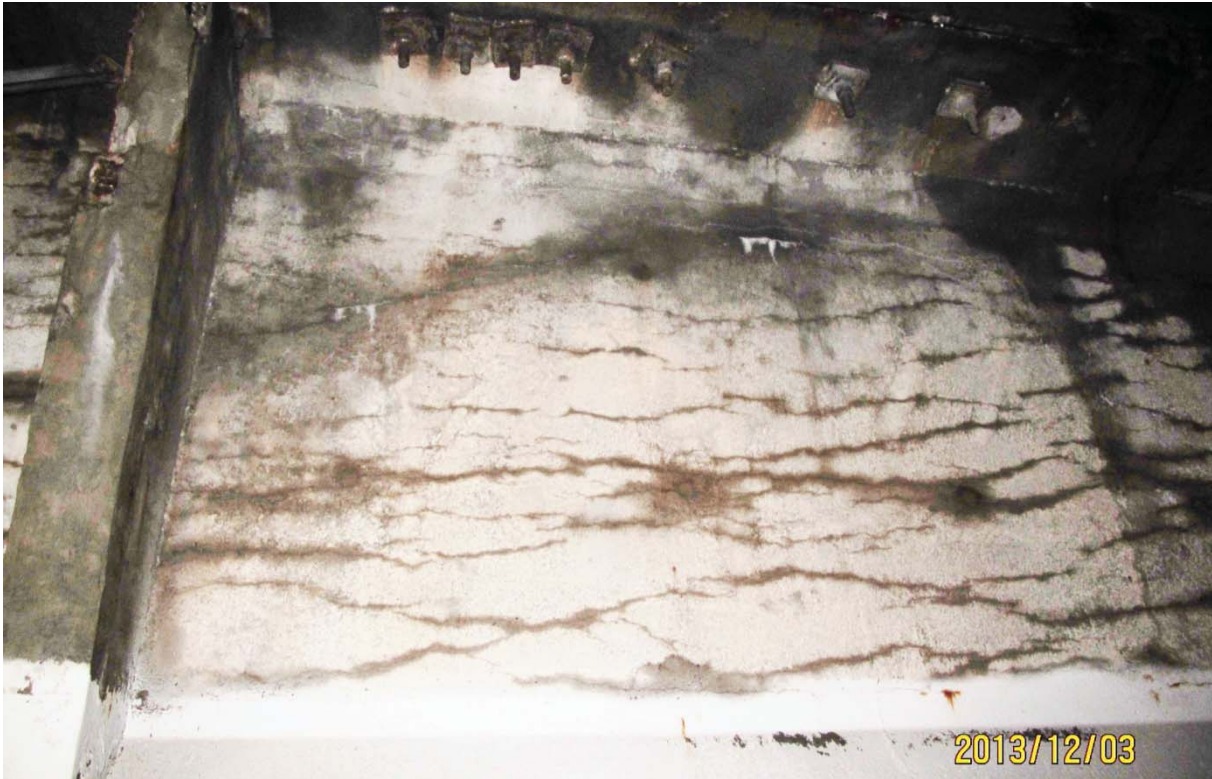
S5.PC.30W-31W.P1.c – 6555 (câble #23 - extrémité ouest face aval)

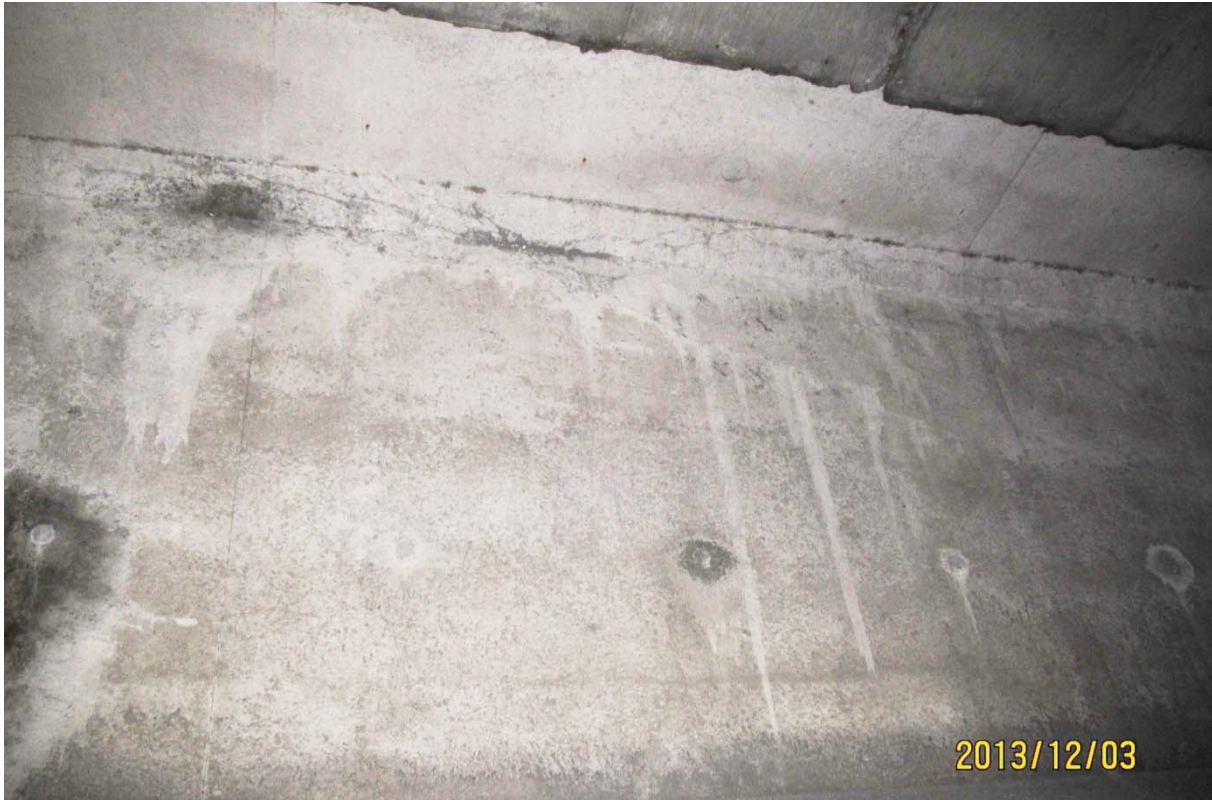
S5.PC.30W-31W.P1.e – 6561 (câble #19 - extrémité ouest face amont)

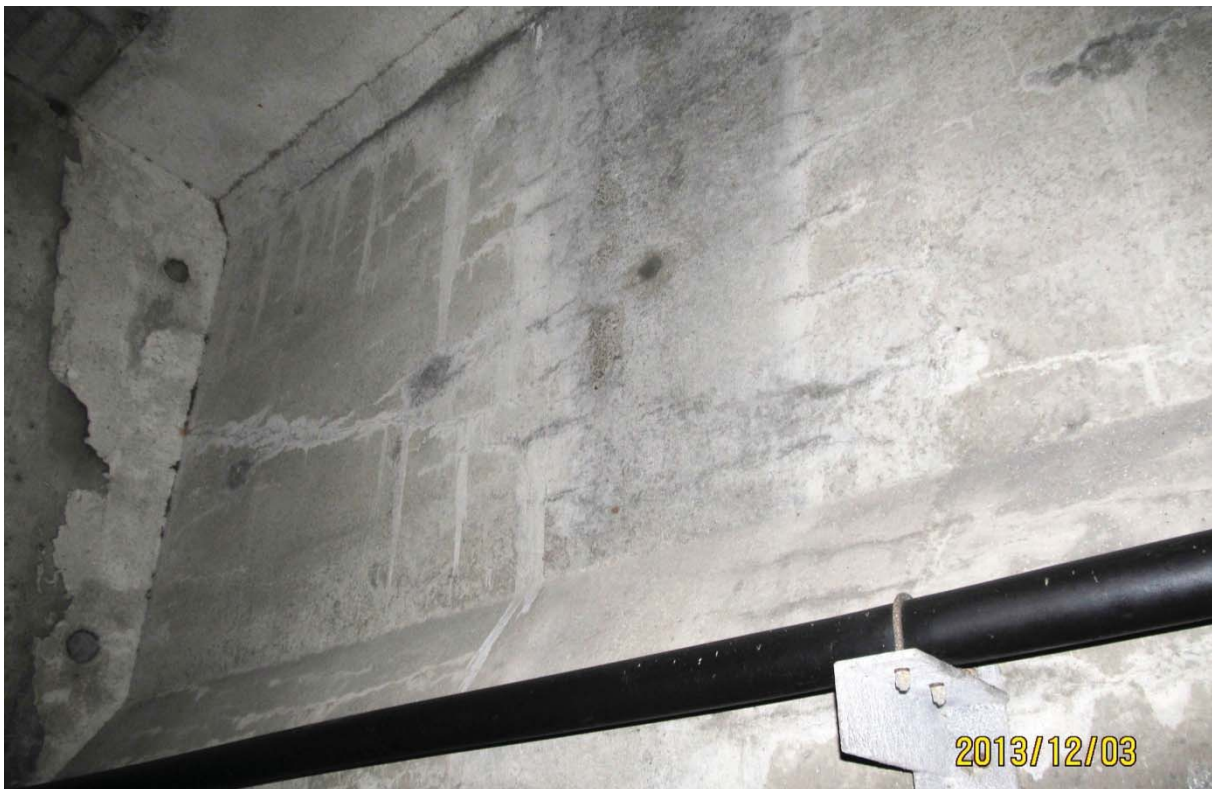
S5.PC.30W-31W.P1.f – 6557 (câble #23 - centre ouest face amont)

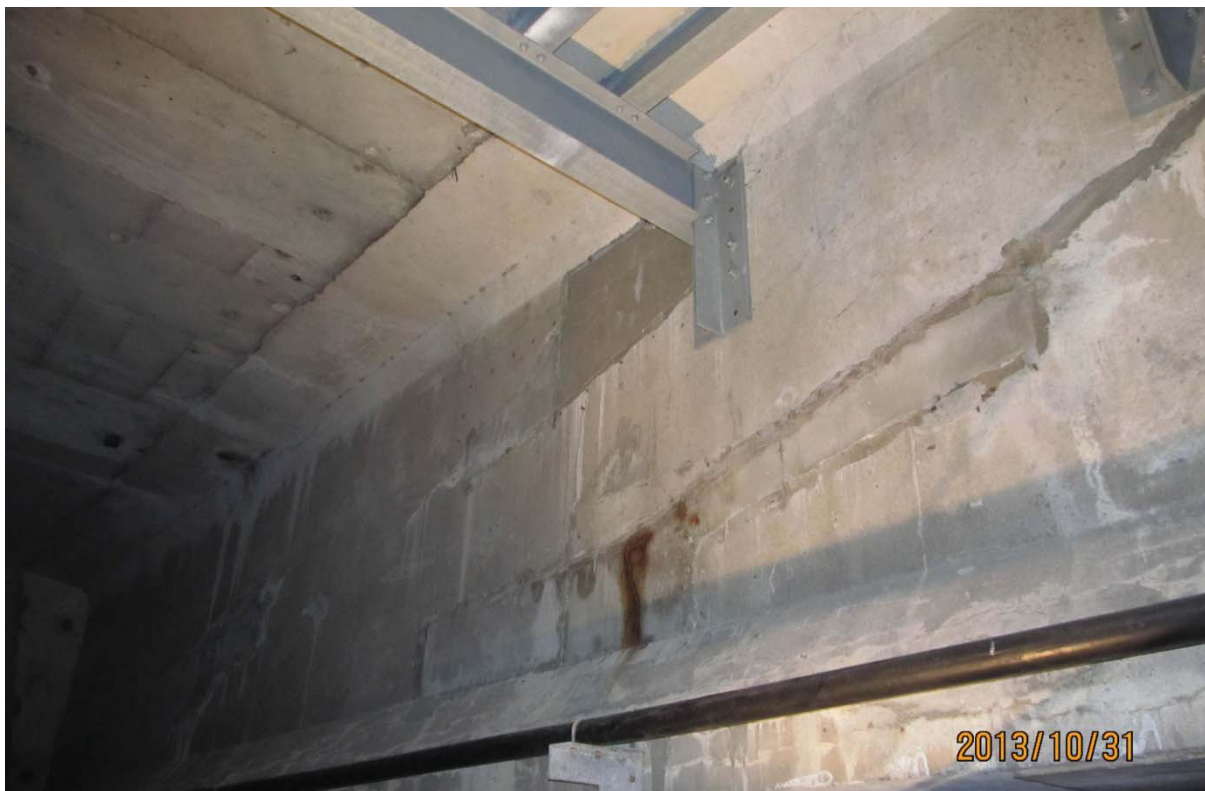
S5.PC.30W-31W.P1.g – 6059 (câbles #19 et #17 - extrémité est face amont)

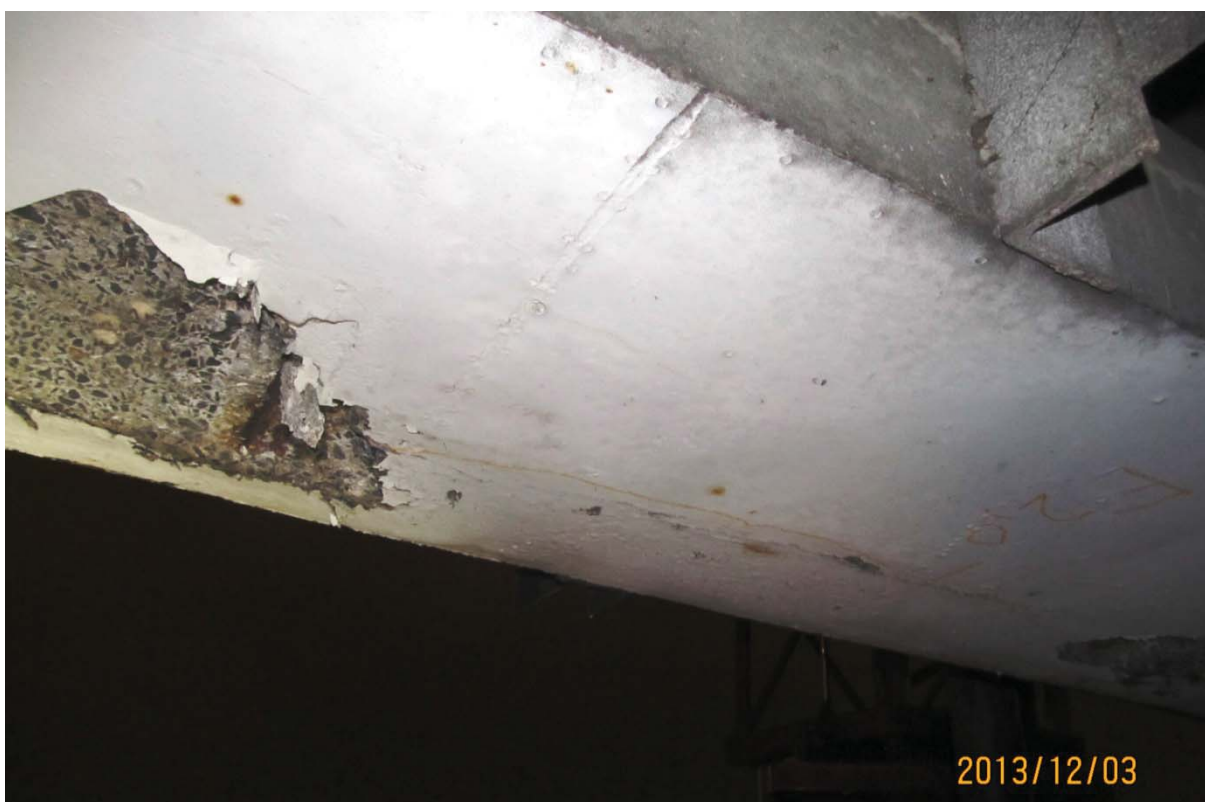
S5.PC.30W-31W.P1.h – 6552 (soffite - centre est)

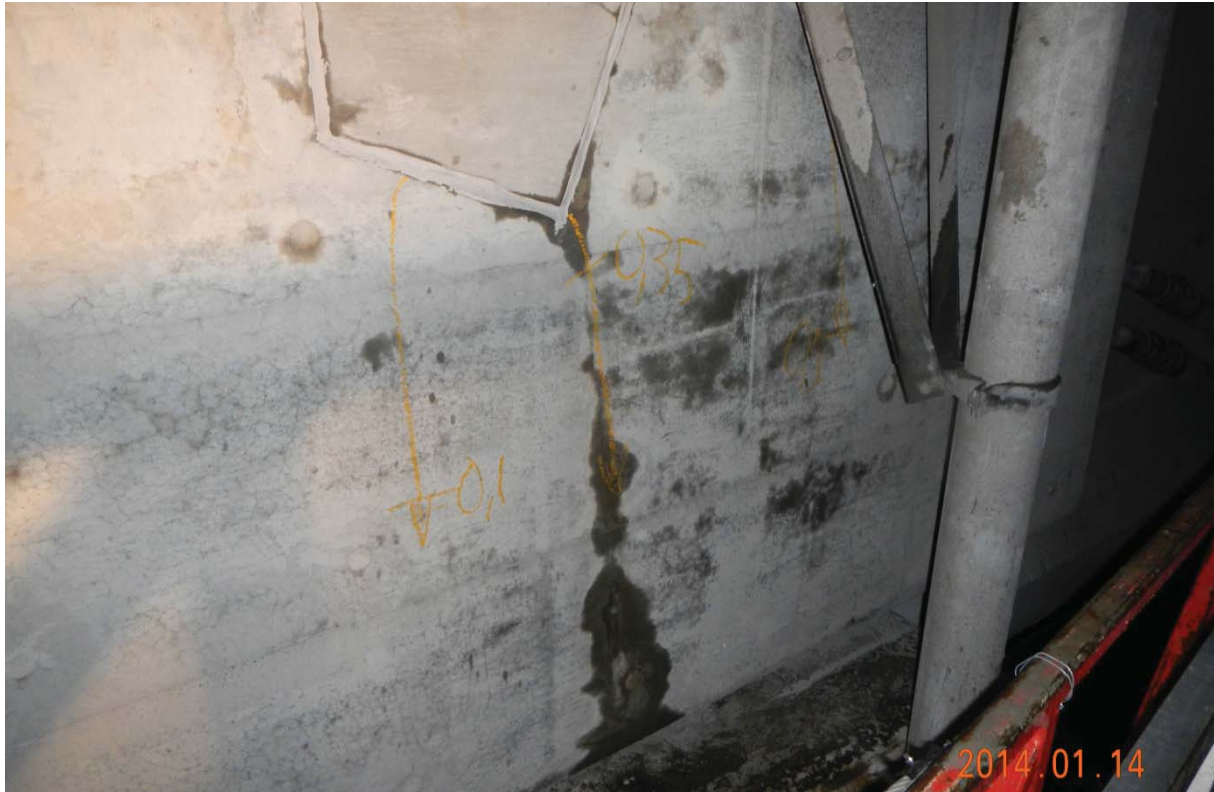
S5.PC.31W-32W.P1.a – 7338 (bloc d'ancrage QP 1.0 extérieur est)

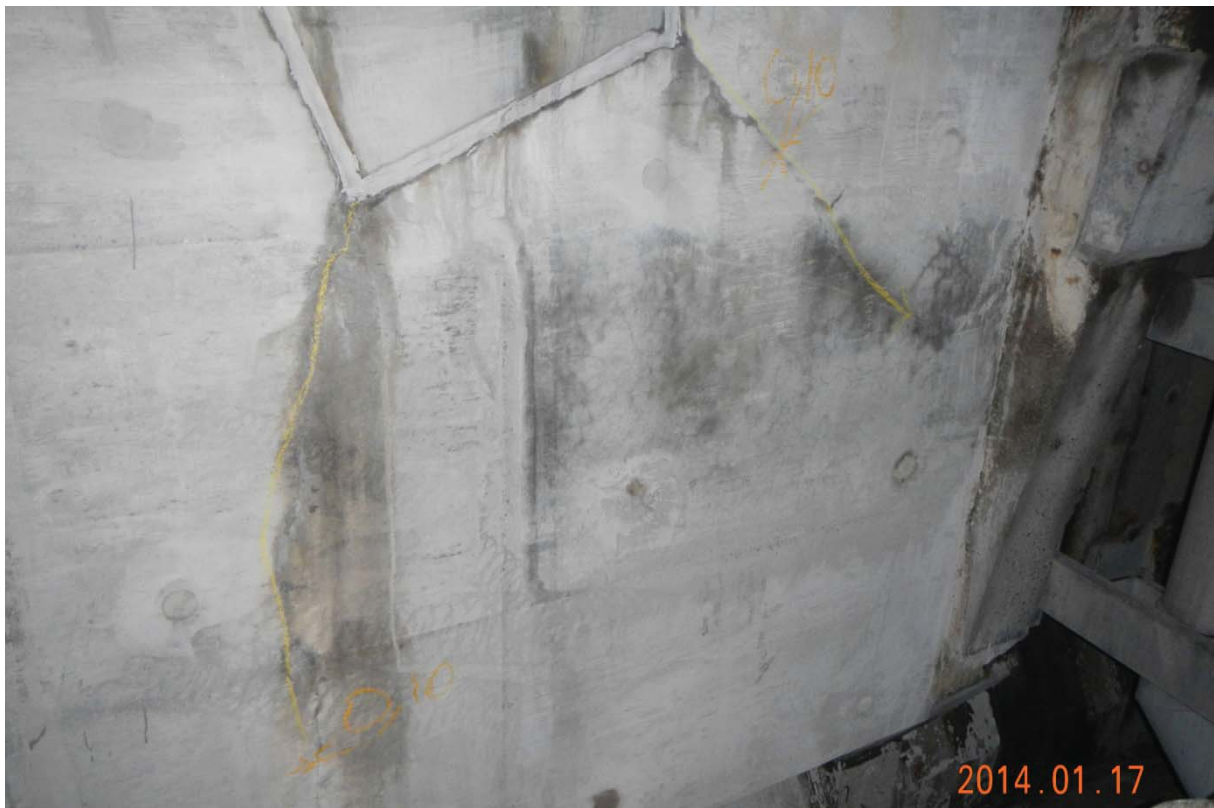
S5.PC.31W-32W.P1.b – 7436 (bloc d'ancrage QP 1.0 extérieur ouest)

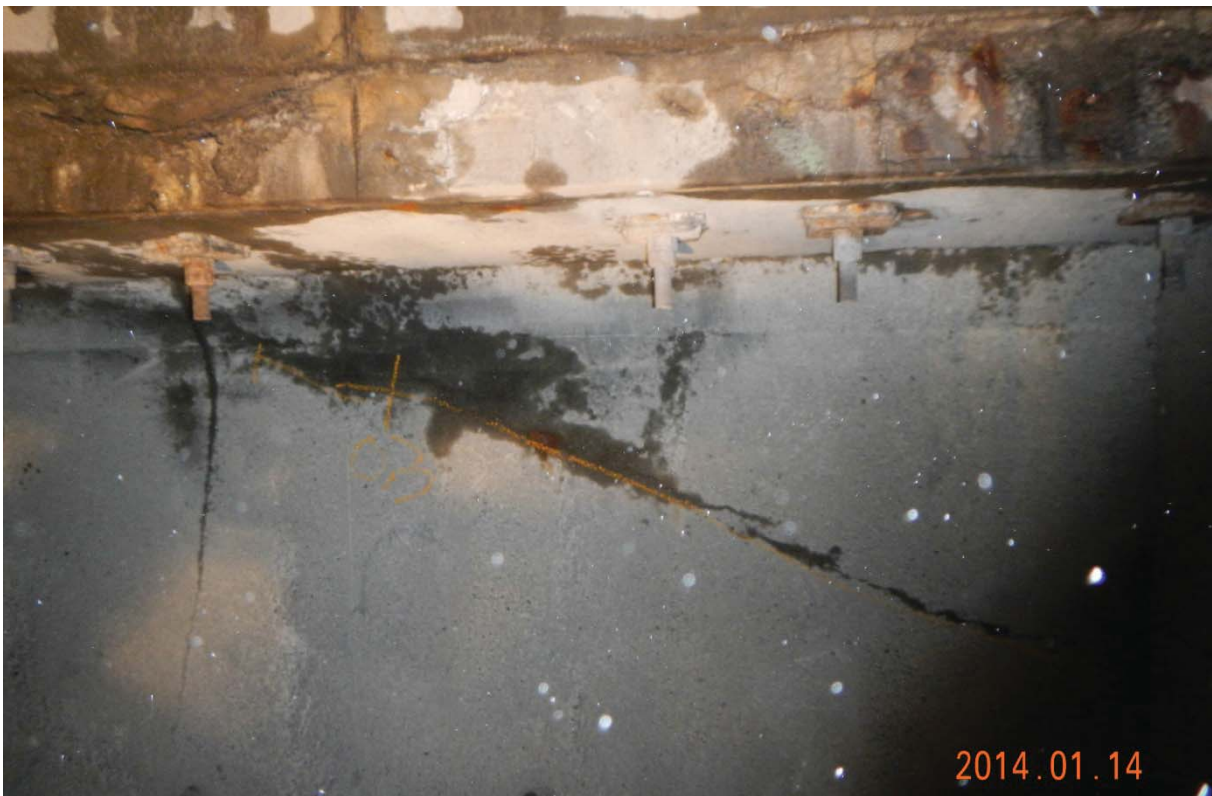
S5.PC.31W-32W.P1.d – 7341 (câble #23 – extrémité est face aval)

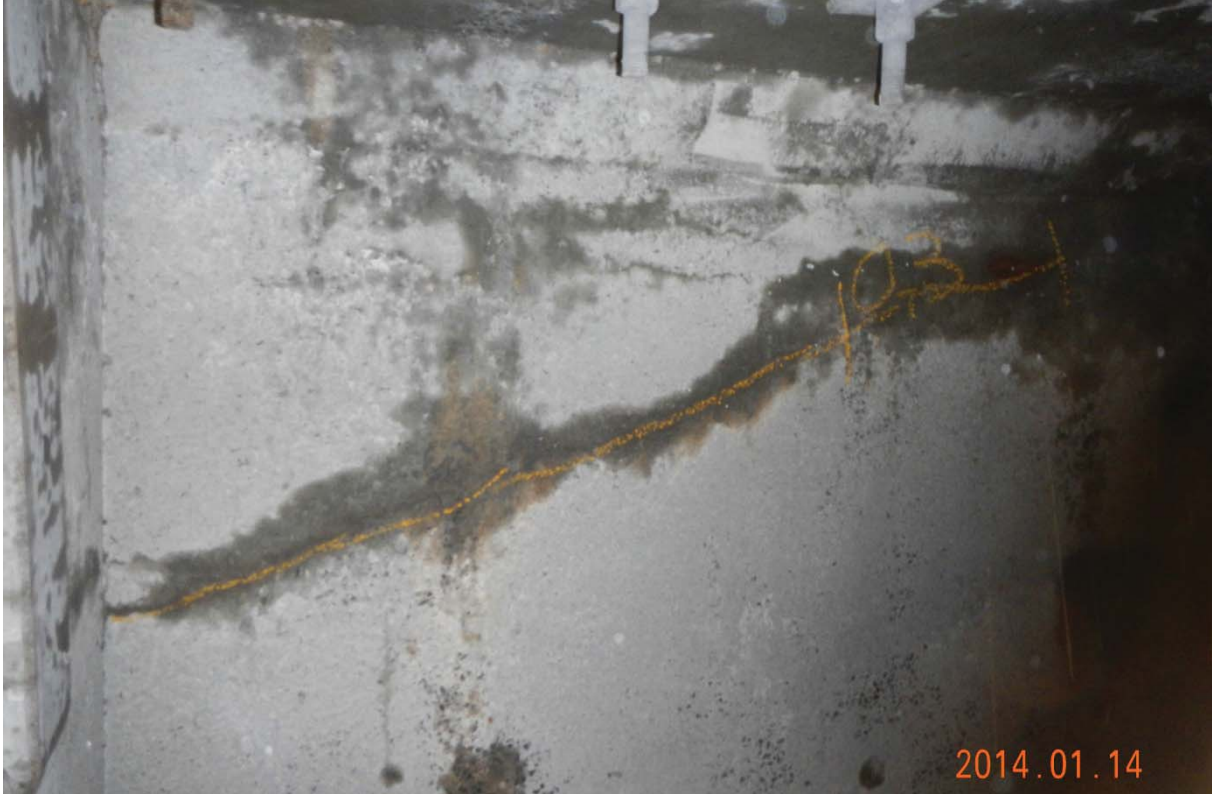
S5.PC.31W-32W.P1.e – 7343 (câble #23 – extrémité ouest face aval)

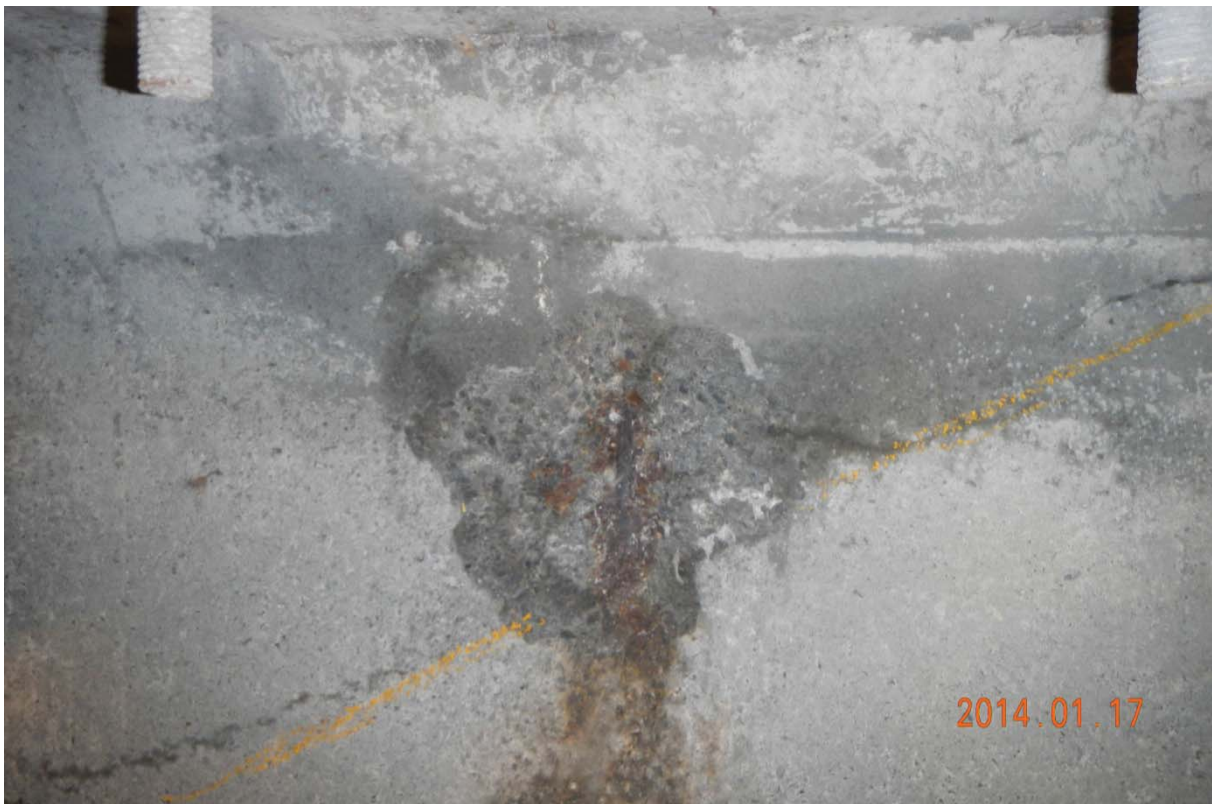
S5.PC.31W-32W.P1.f – 7431 (câble #18 – extrémité ouest face aval)

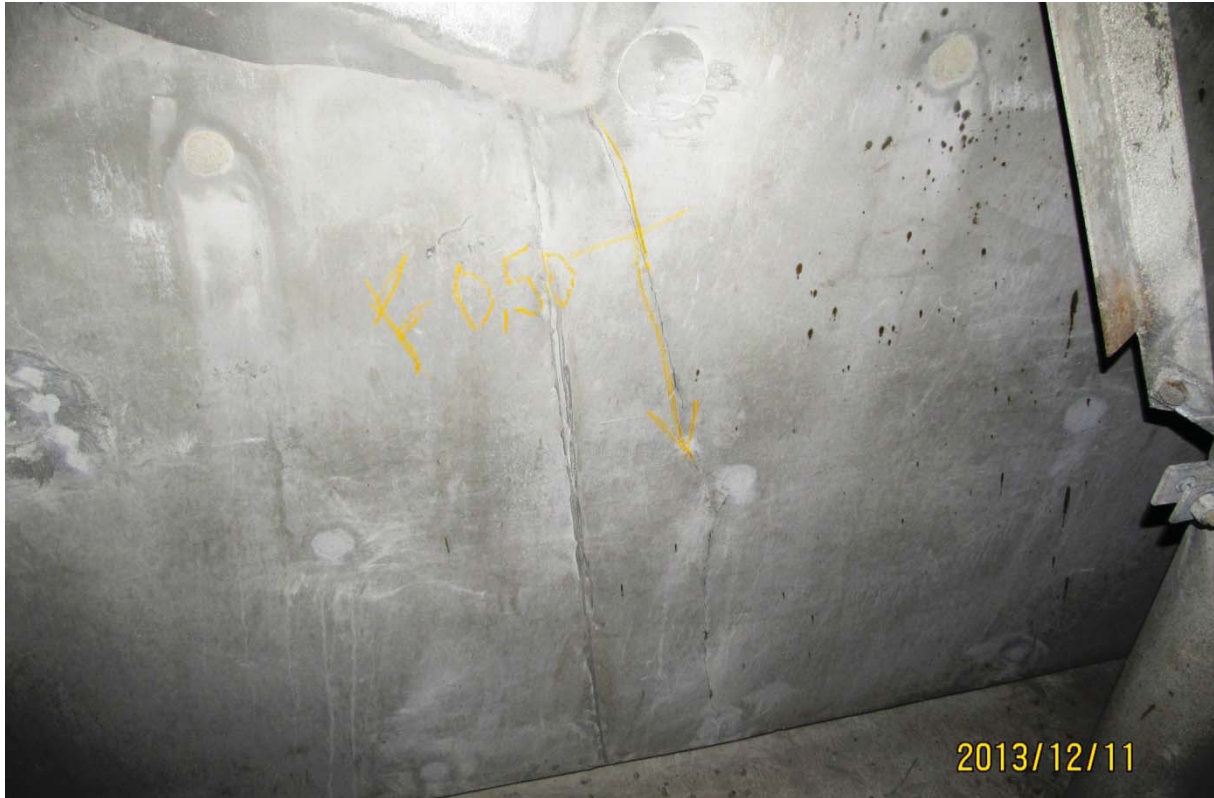
S5.PC.32W-33W.P1.a – 6724 (bloc d'ancrage QP 1.0 extérieur est)

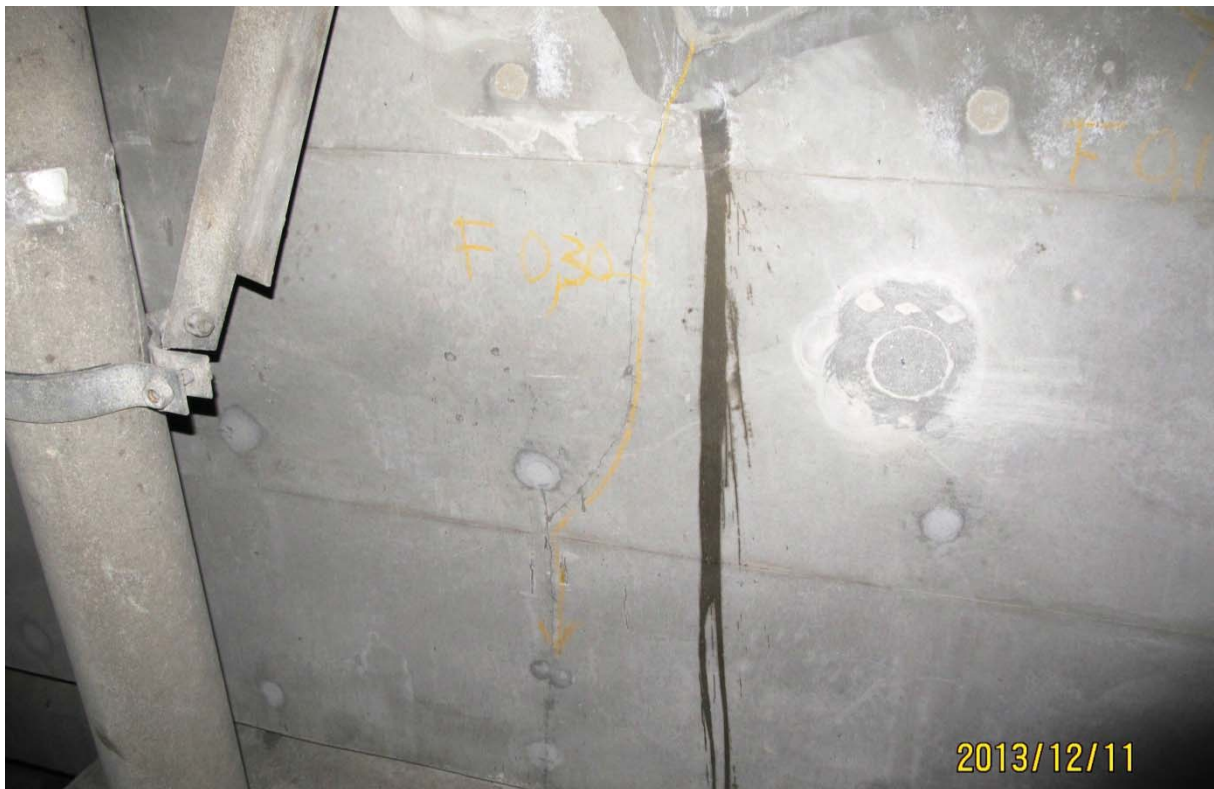
S5.PC.32W-33W.P1.b – 6734 (bloc d'ancrage QP 1.0 extérieur ouest)
