Pont Champlain

Inspection des 100 poutres de rive en béton précontraint - 2013

Contrat : 61195 AV9

Rapport final émis : Novembre 2014

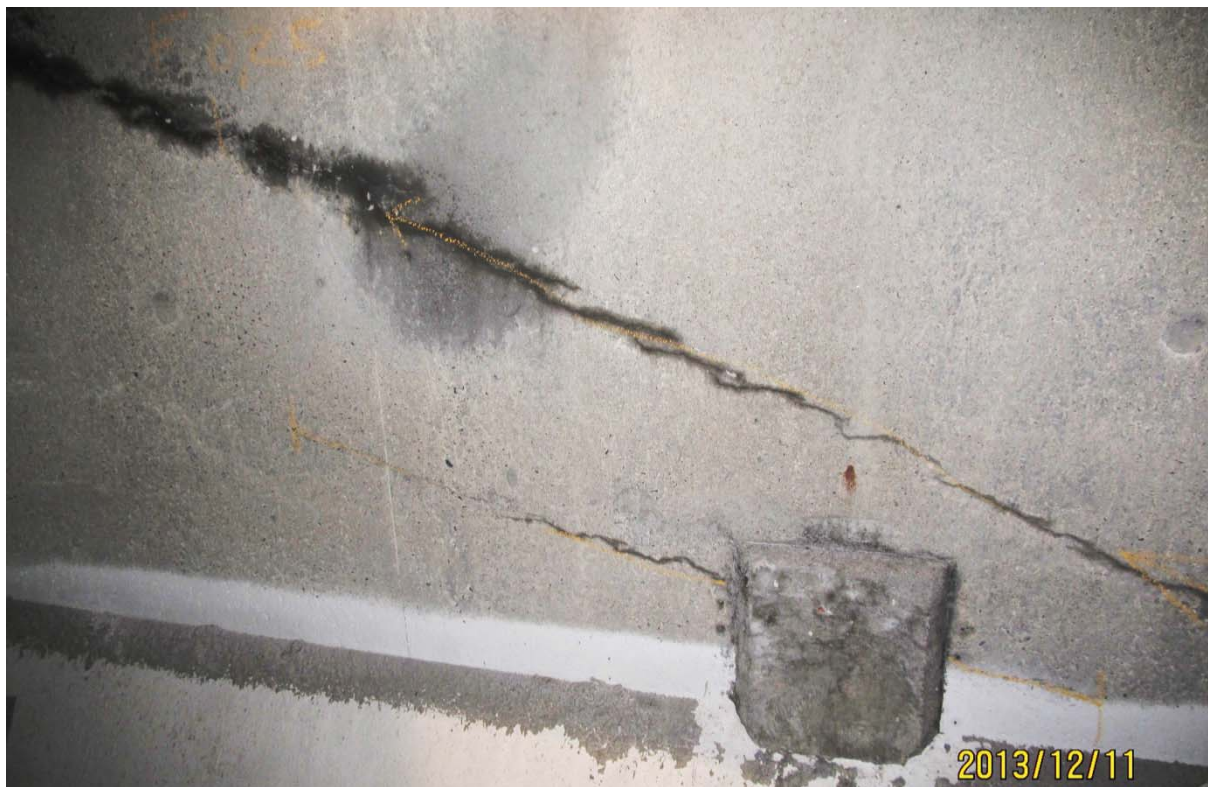
S5.PC.32W-33W.P1.c – 6726 (câbles #23 et #24 – centre est face aval)

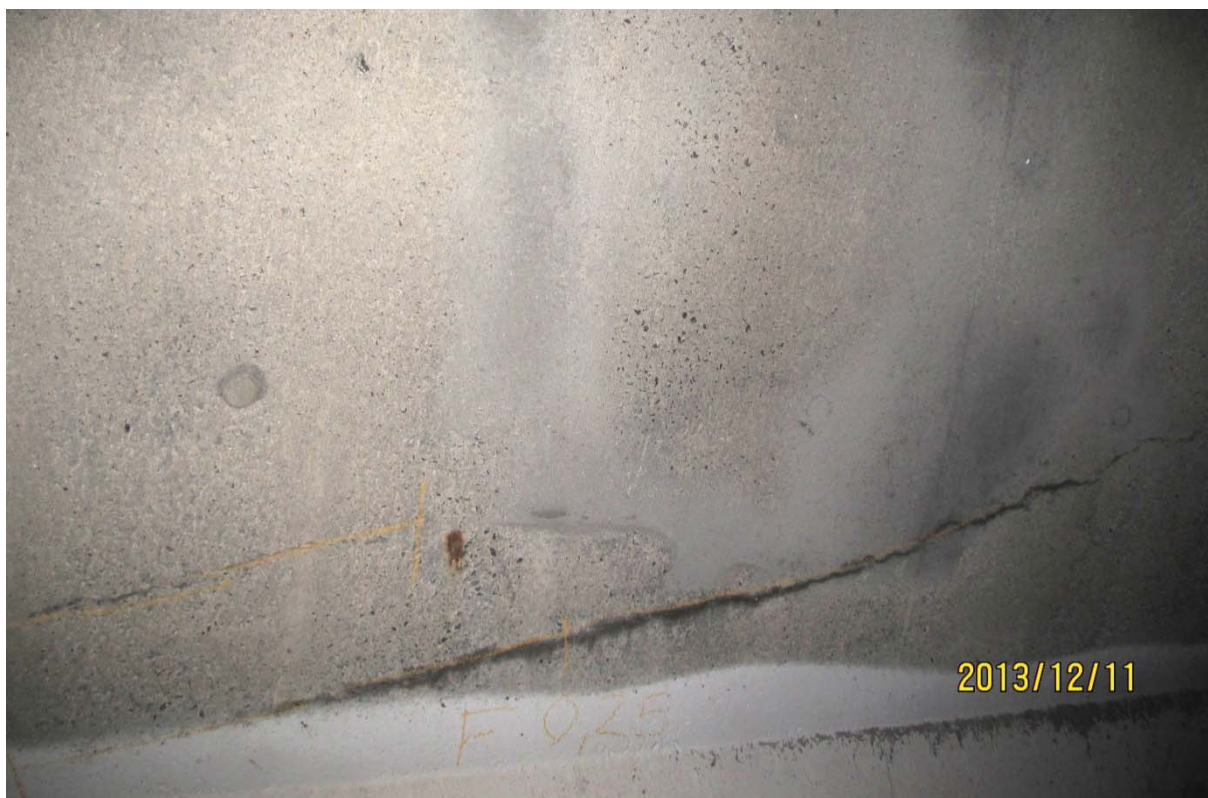
S5.PC.32W-33W.P1.d – 6727 (câbles #23 et #24 – centre ouest face aval)

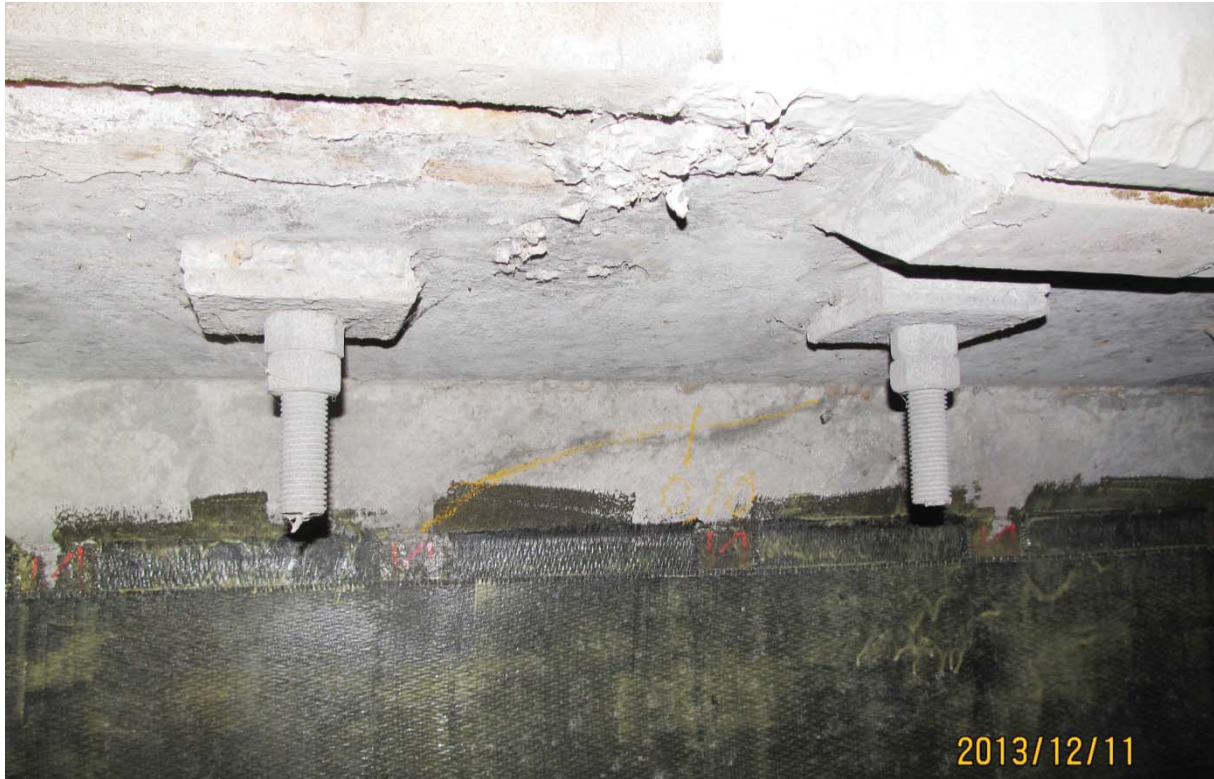
S5.PC.32W-33W.P1.e – 6731 (câble #23 – extrémité ouest face aval)

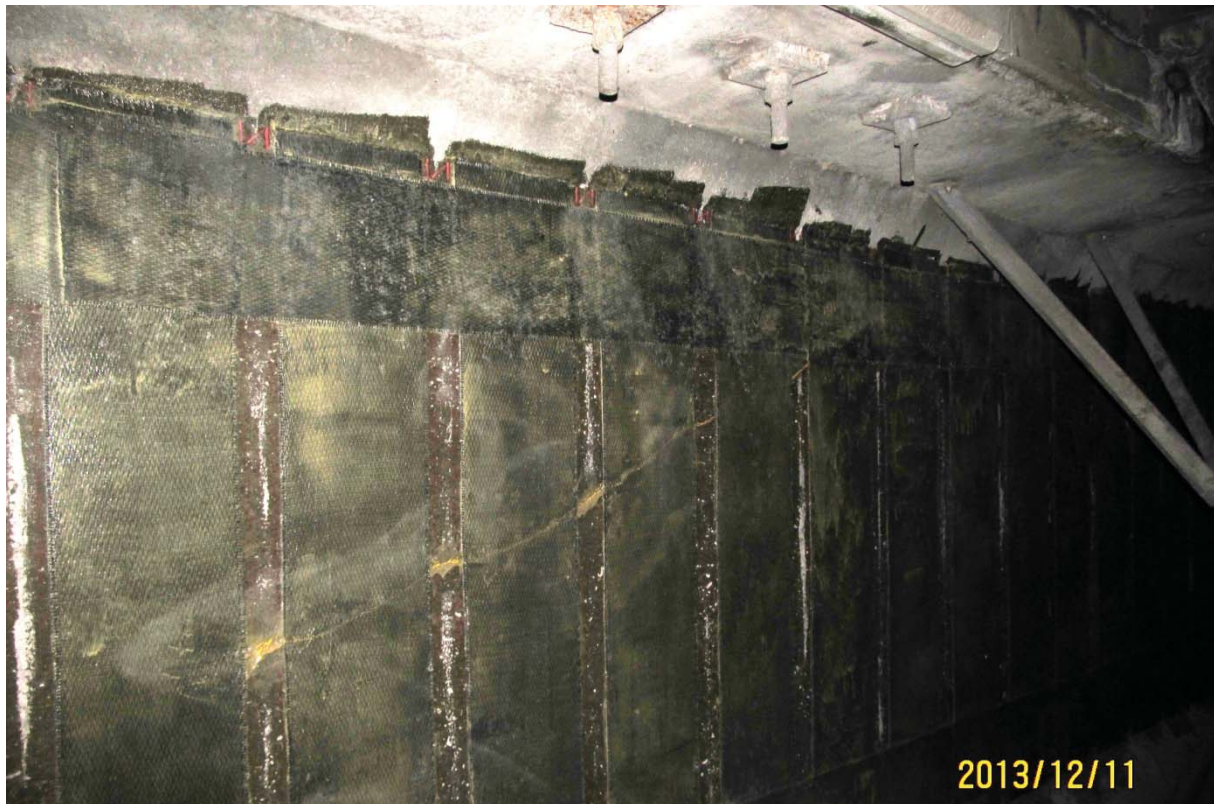
S5.PC.32W-33W.P1.f – 6732 (câble #19 – extrémité ouest face aval)

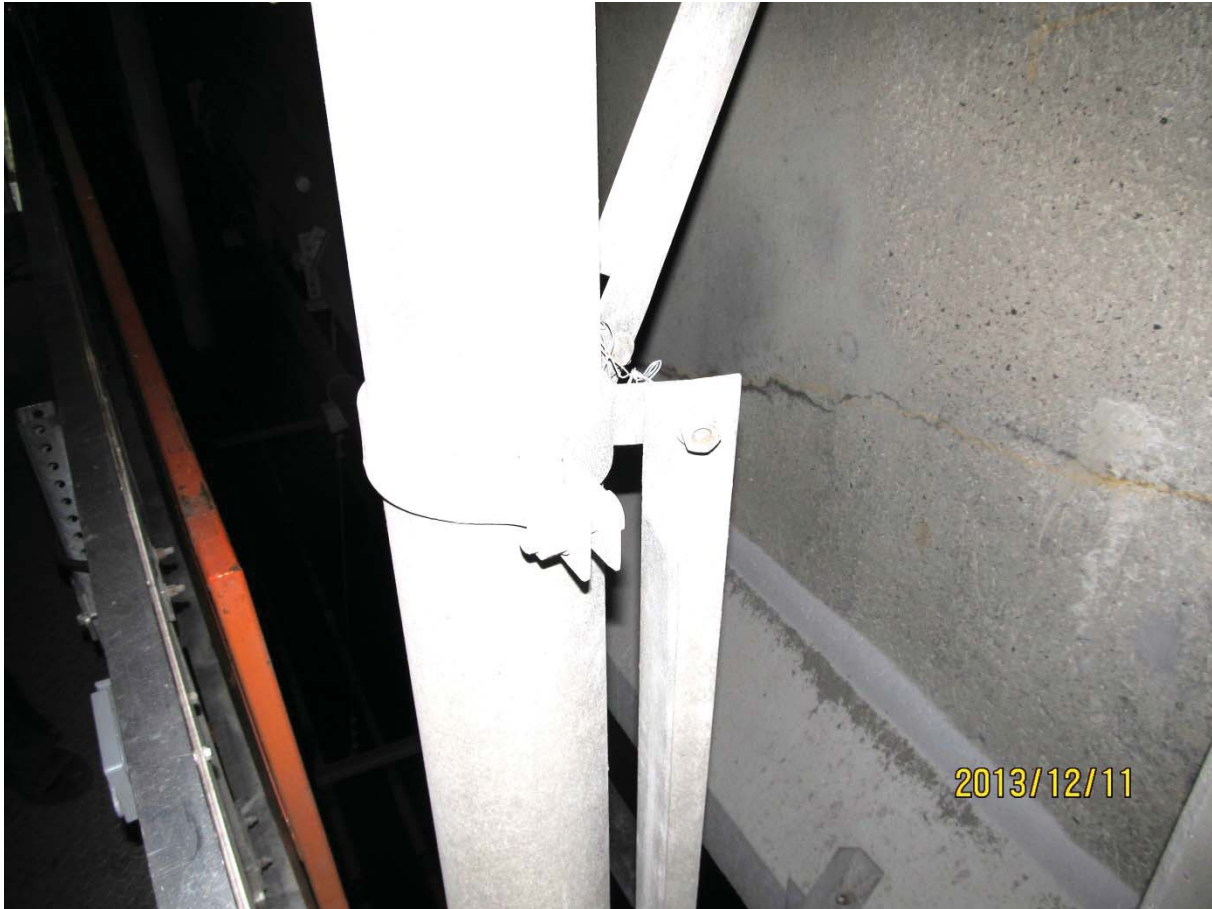
S5.PC.32W-33W.P1.g – 6729 (attache de drain dévissée – centre ouest face aval près du diaphragme 2)

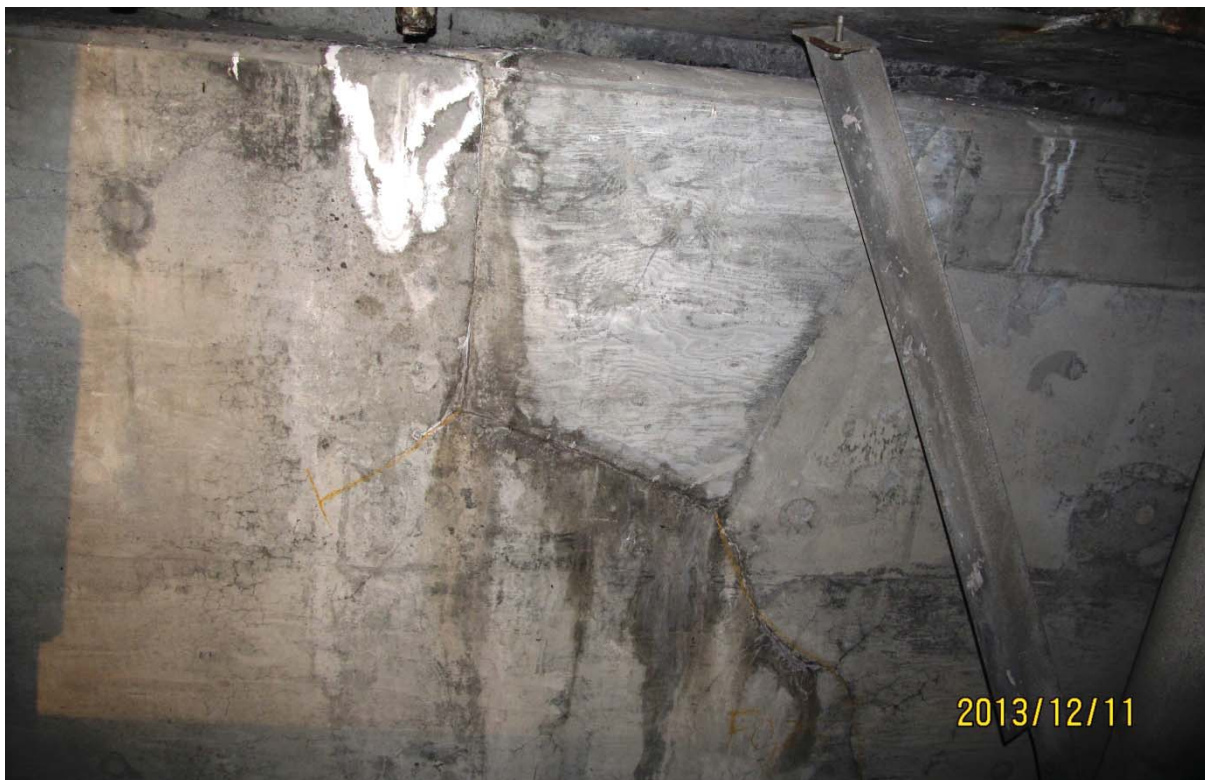
S5.PC.33W-34W.P1.a – 6739 (bloc d'ancrage QP 1.0 - extrémité est face aval)

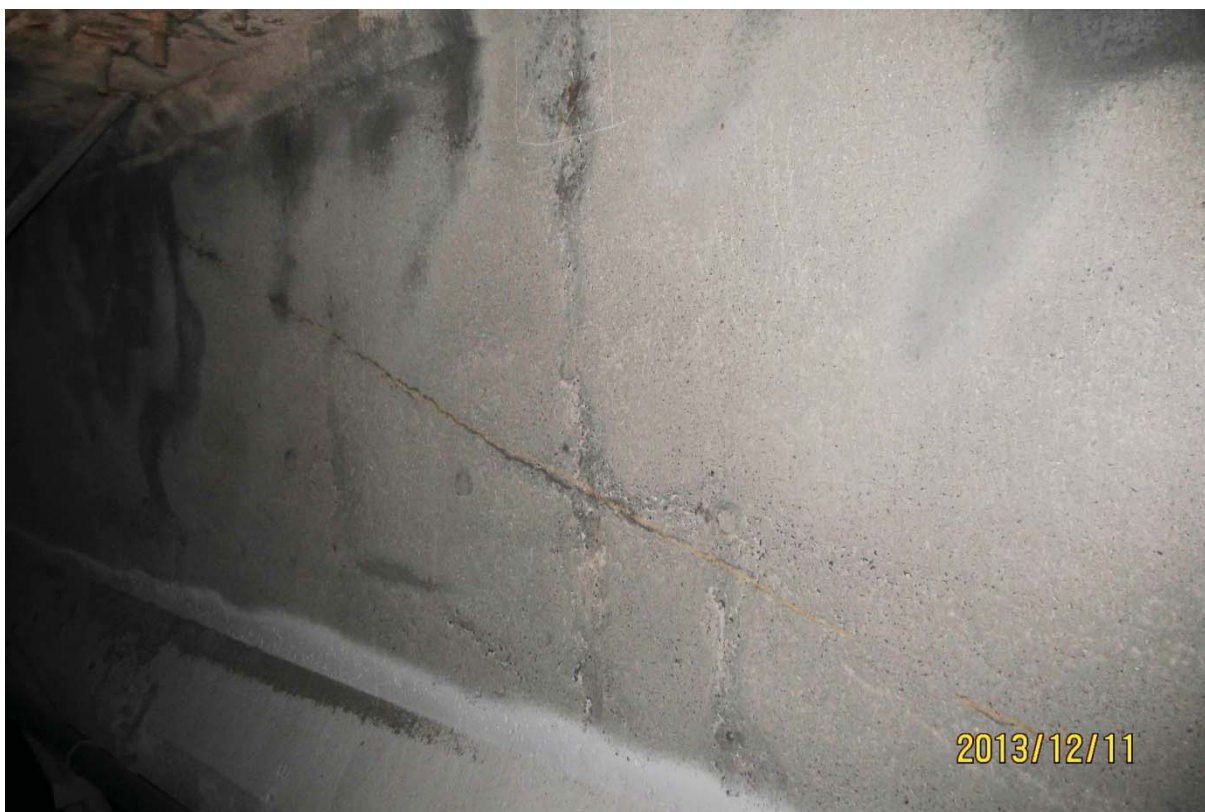
S5.PC.33W-34W.P1.b – 6742 (câble #19 - extrémité est face aval)

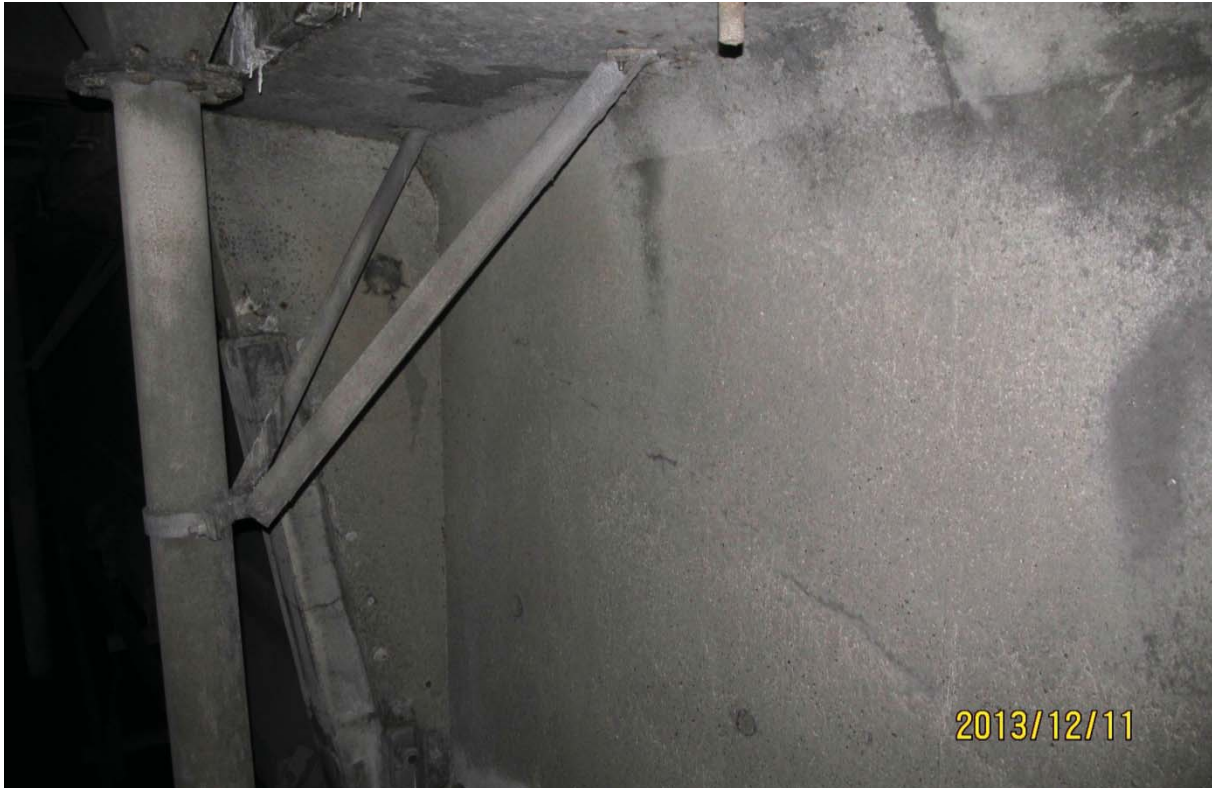
S5.PC.33W-34W.P1.c – 6743 (câble #24 - centre est face aval)

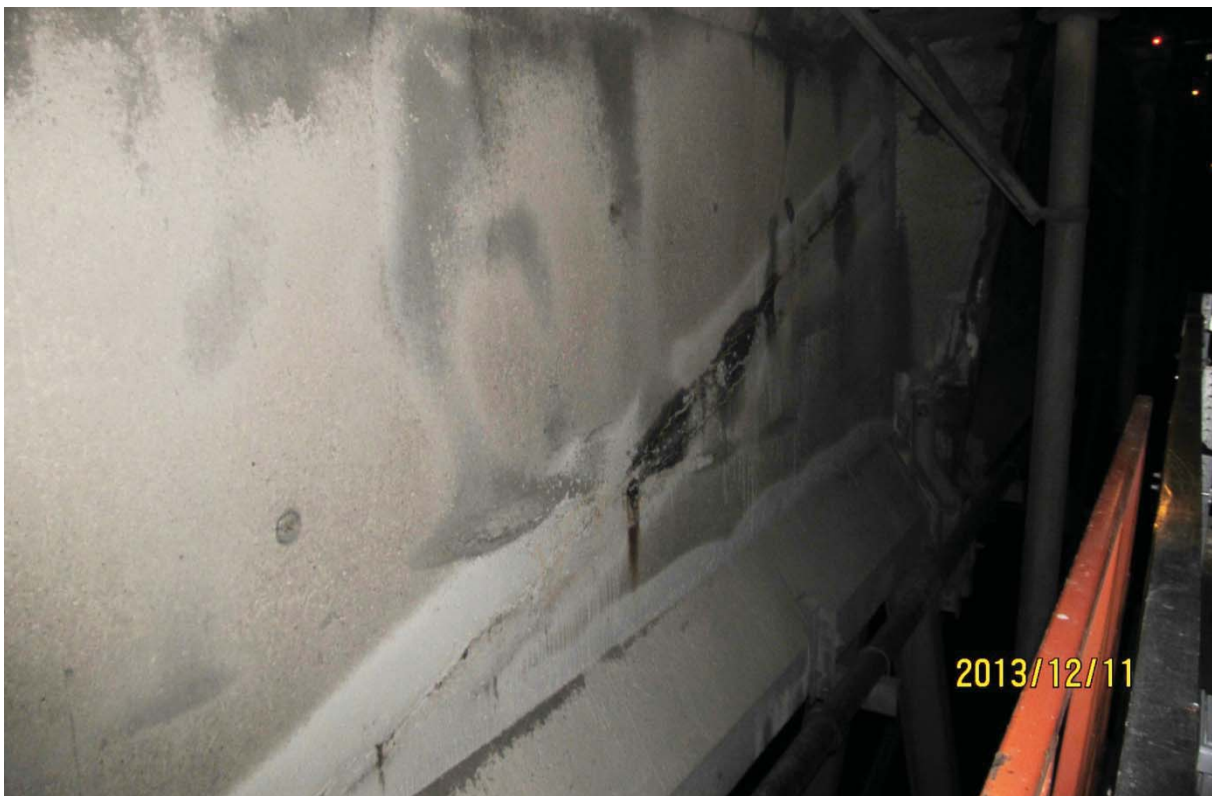
S5.PC.33W-34W.P1.d – 6744 (câble #24 - centre ouest face aval)

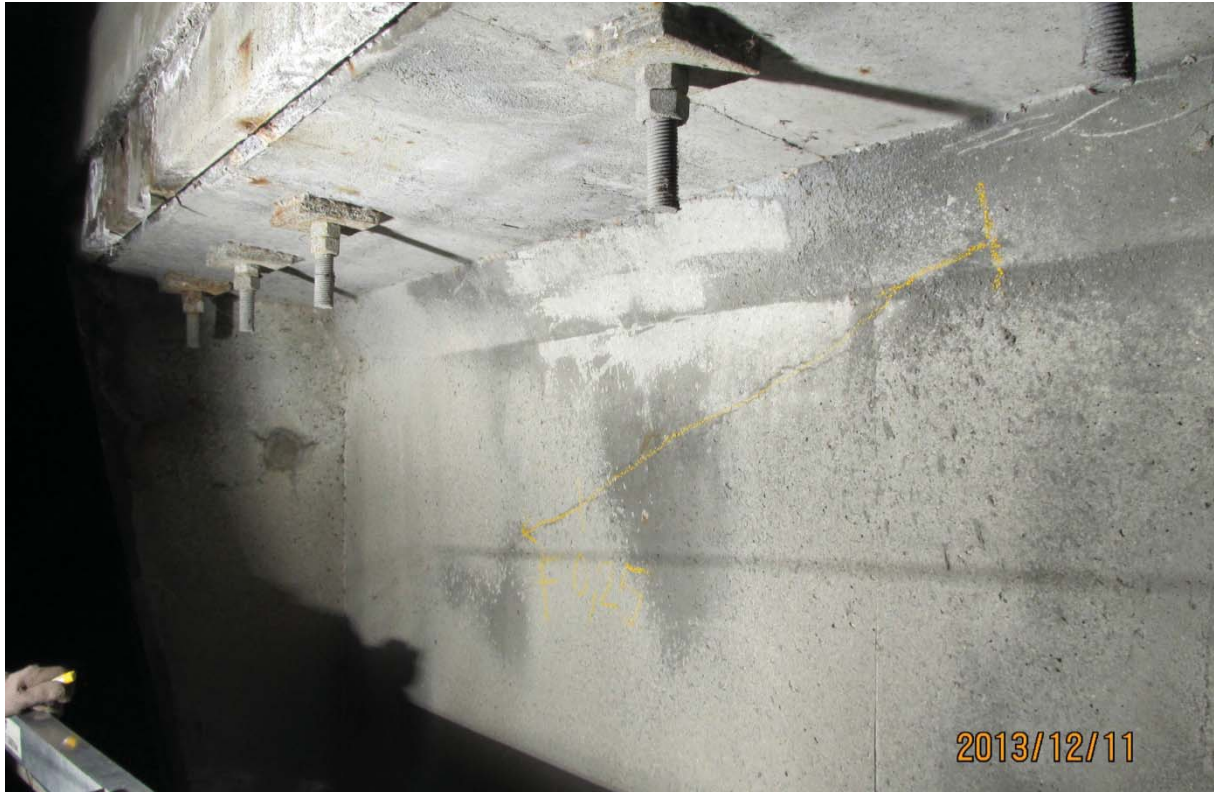
S5.PC.33W-34W.P1.e – 6747 (câble #23 - extrémité ouest face aval)

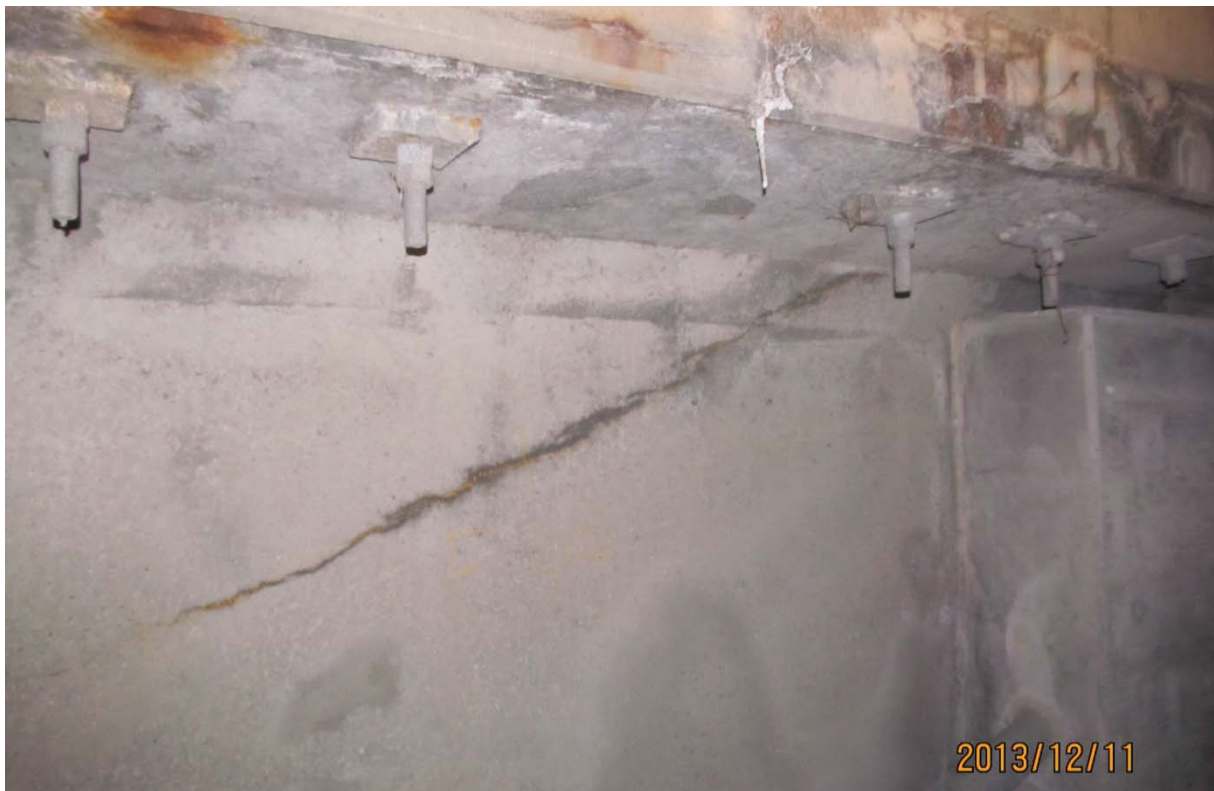
S5.PC.33W-34W.P1.f – 6748 (câble #17 - extrémité ouest face aval)

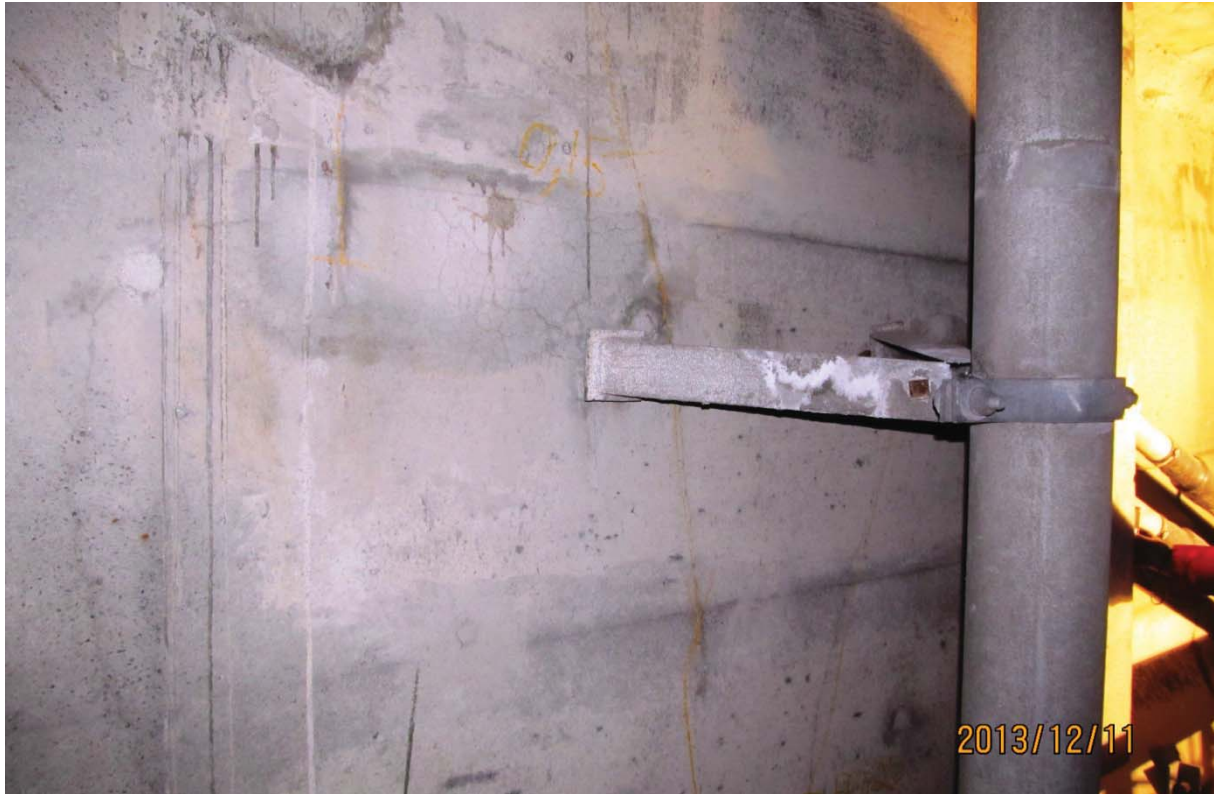
S5.PC.34W-35W.P1.a – 6754 (bloc d'ancrage QP 1.0 extérieur est)

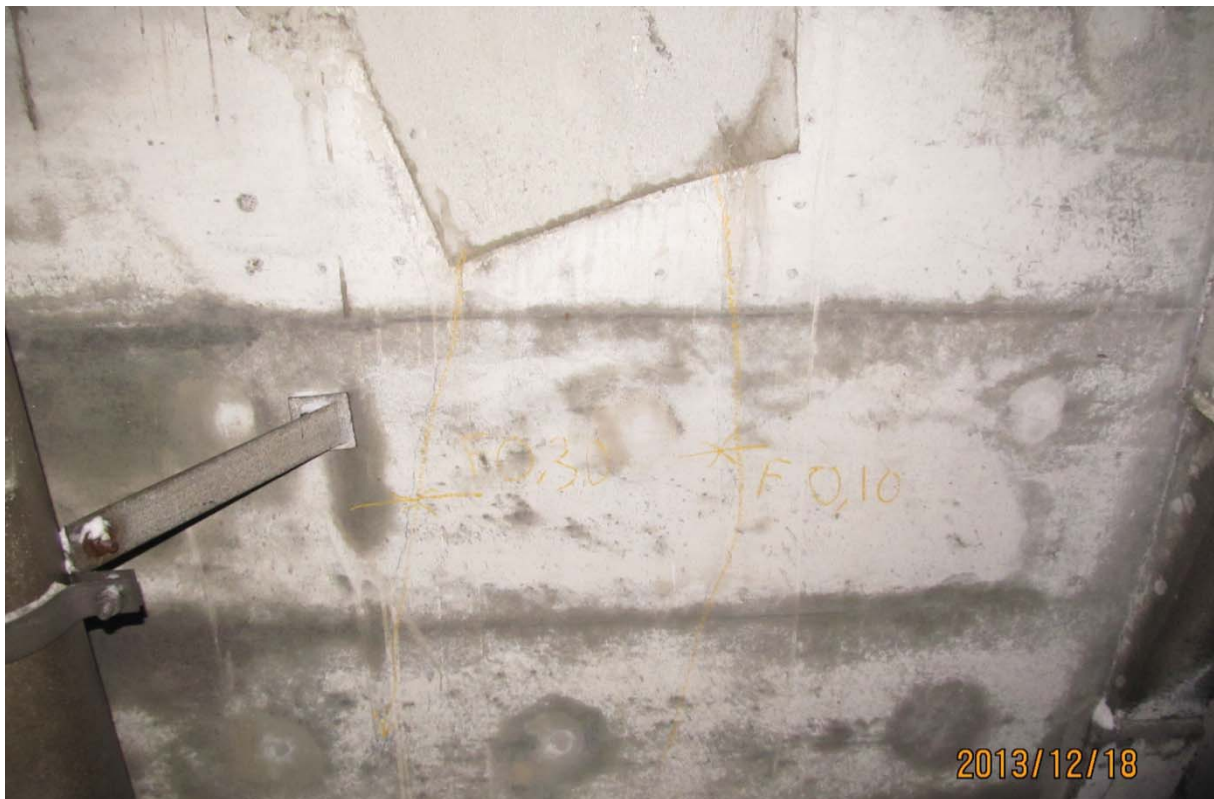
S5.PC.34W-35W.P1.b – 6826 (bloc d'ancrage QP 1.0 extérieur ouest)

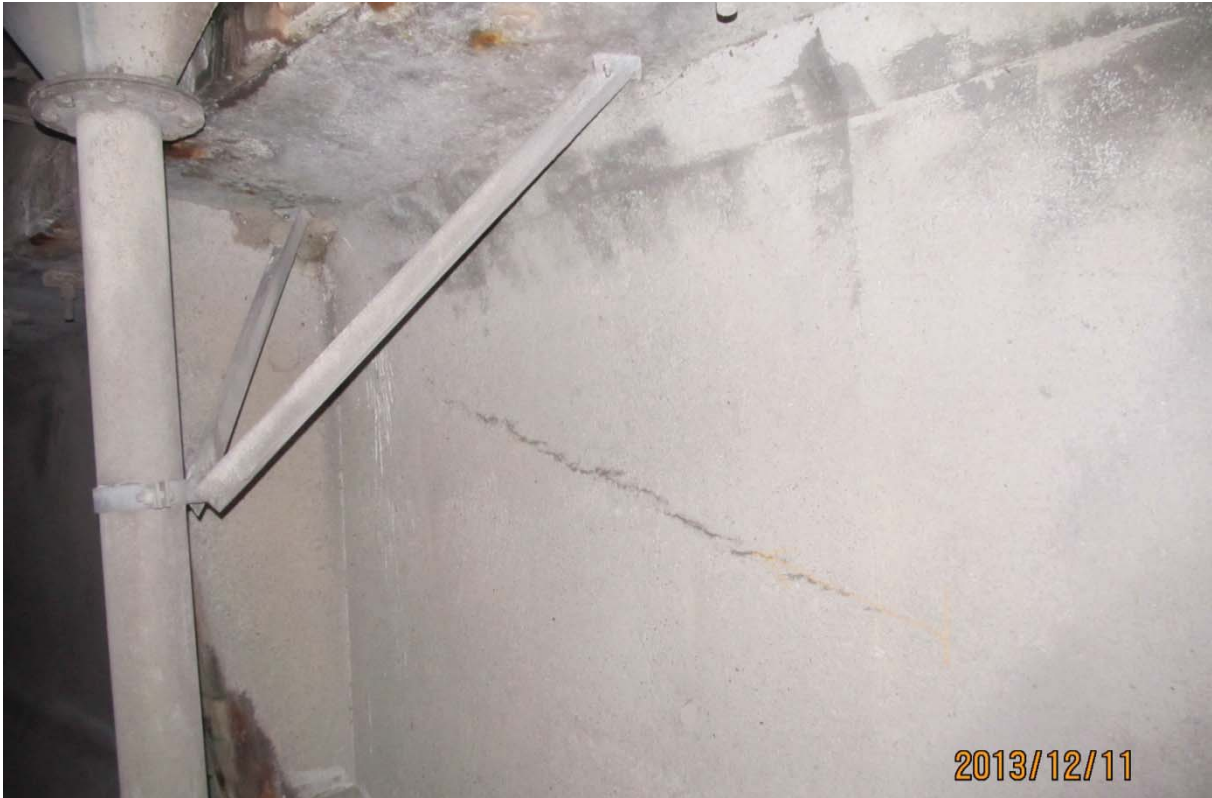
S5.PC.34W-35W.P1.c – 6758 (câble #24 – centre est face aval)

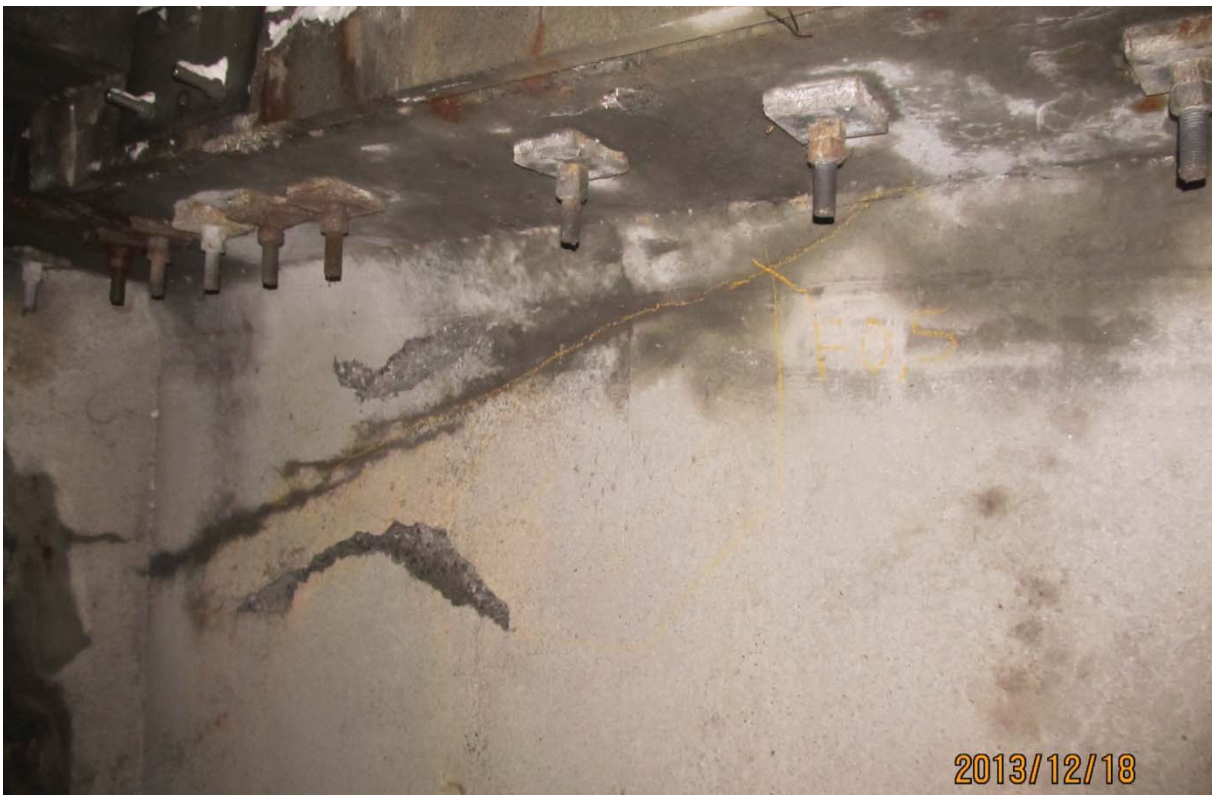
S5.PC.34W-35W.P1.d – 6824 (câble #23 – extrémité ouest face aval)

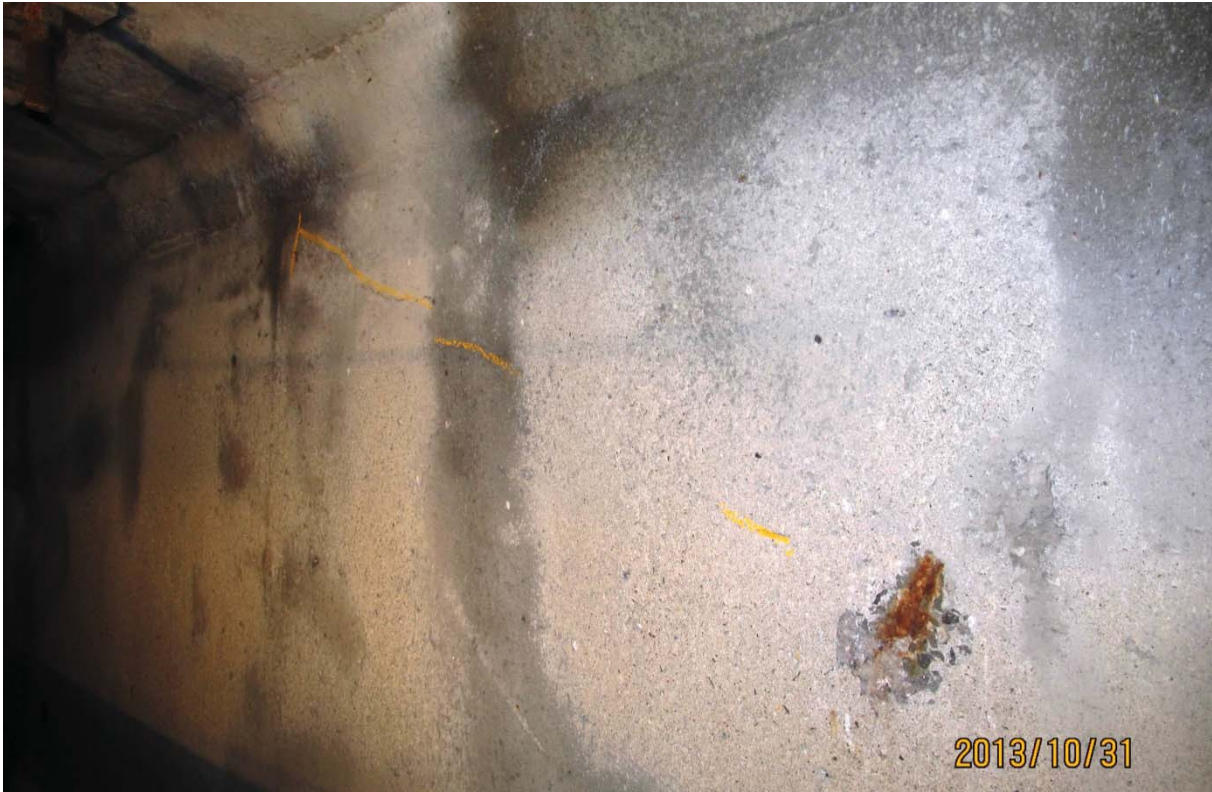
S5.PC.35W-36W.P1.a – 6063 (câble #20 - extrémité est face aval)

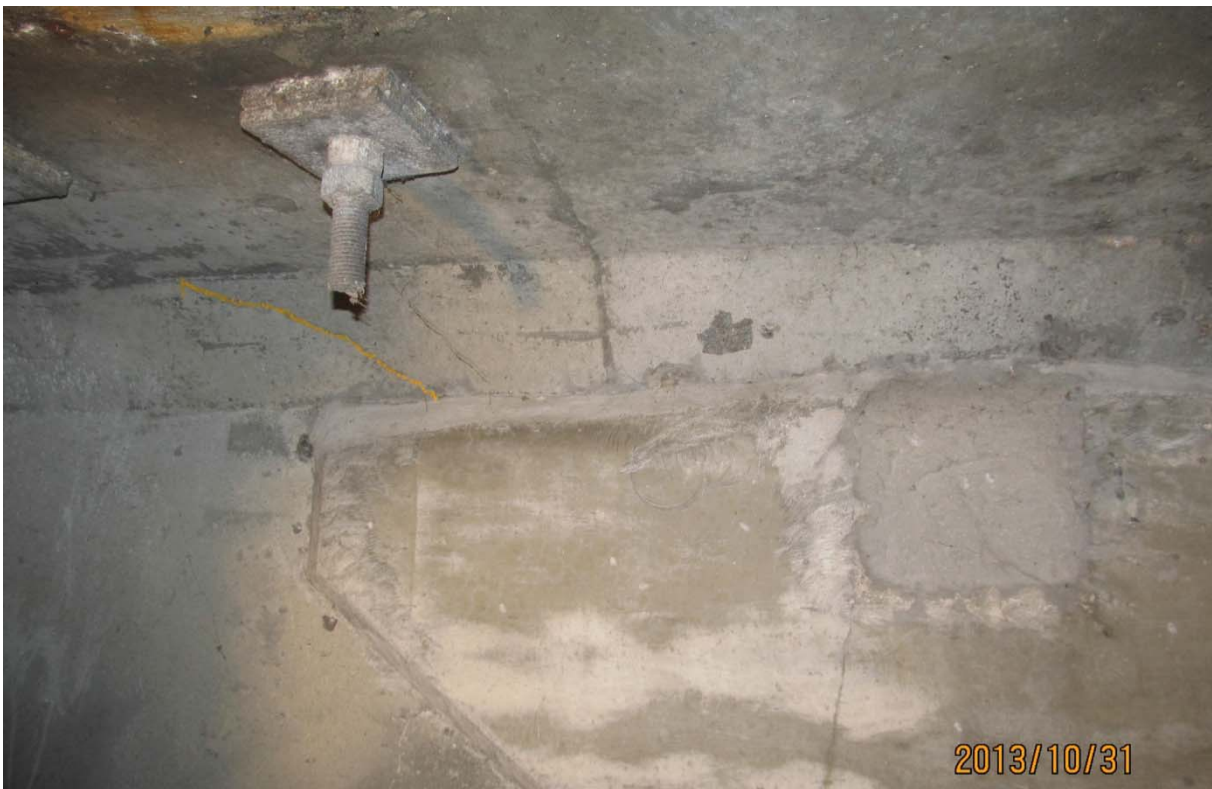
S5.PC.35W-36W.P1.b – 6066 (câble #23 - extrémité est face aval)

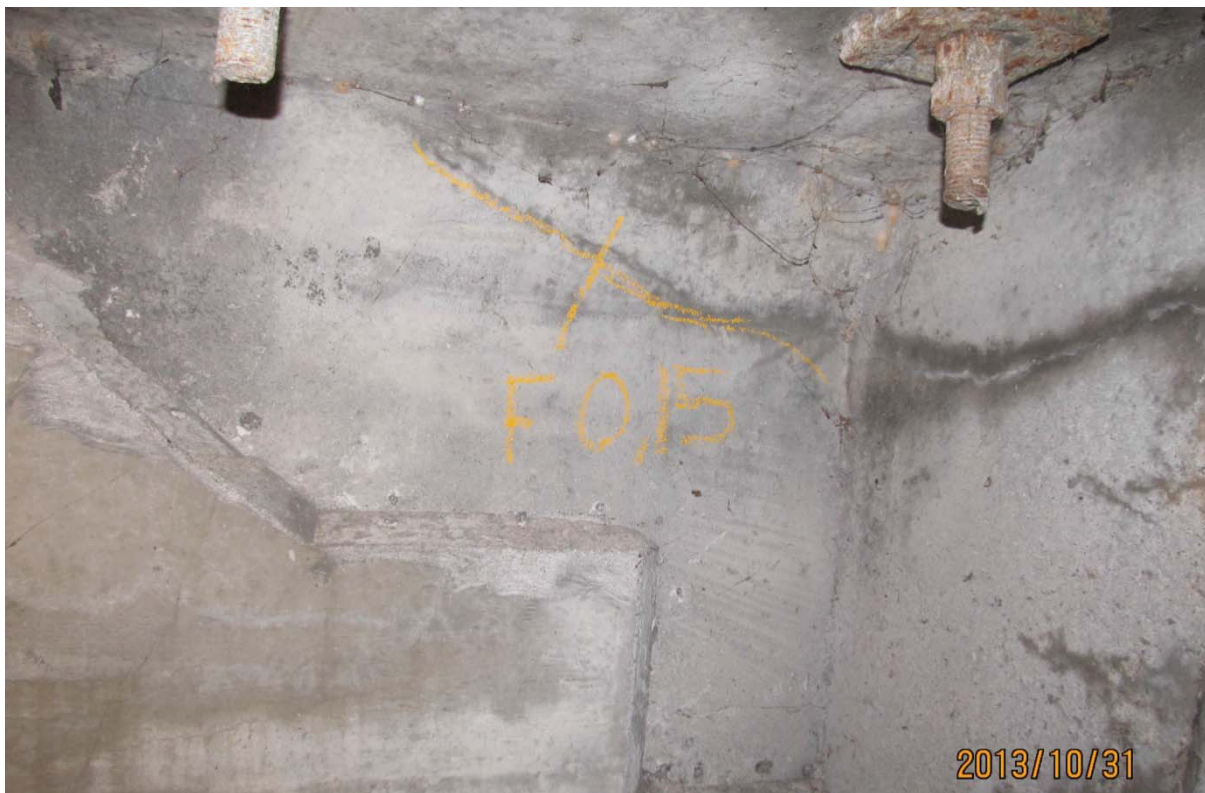
S5.PC.35W-36W.P1.c – 6064 (câble #24 - extrémité est face aval)

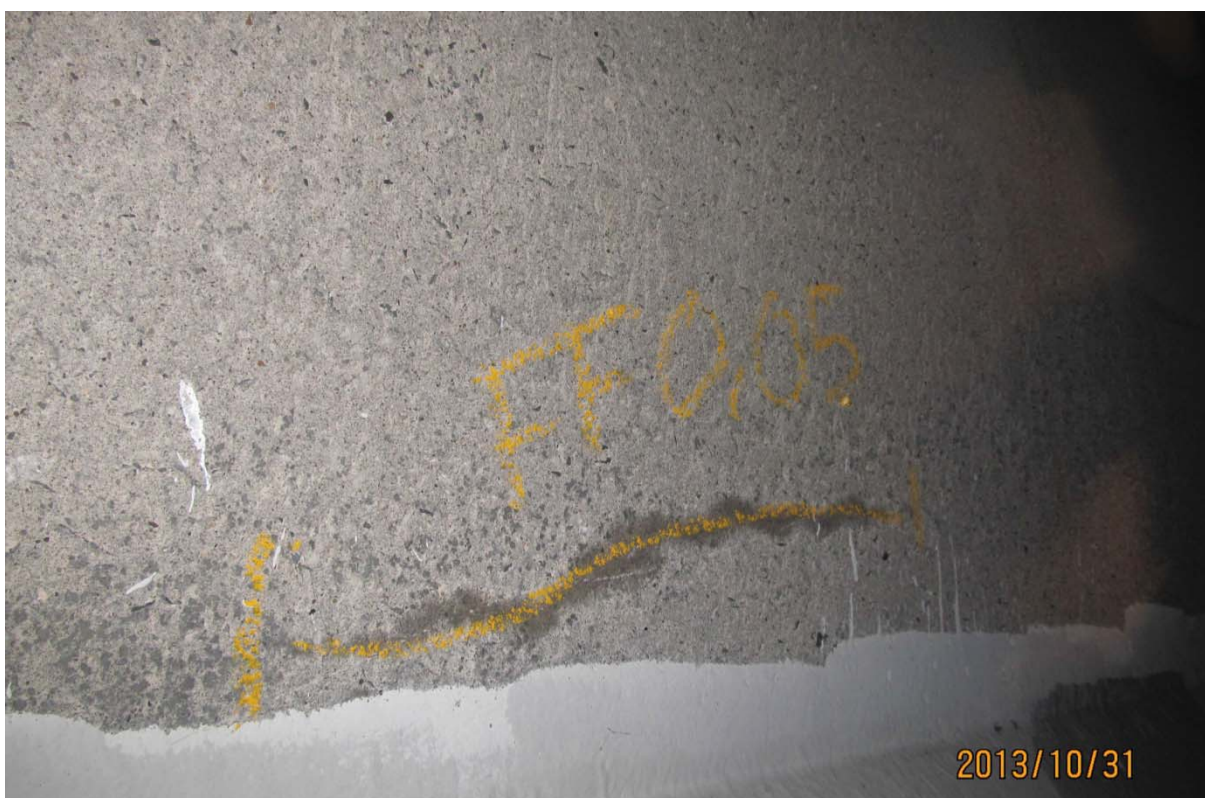
S5.PC.35W-36W.P1.d – 6069 (câble #24 – centre ouest face aval)

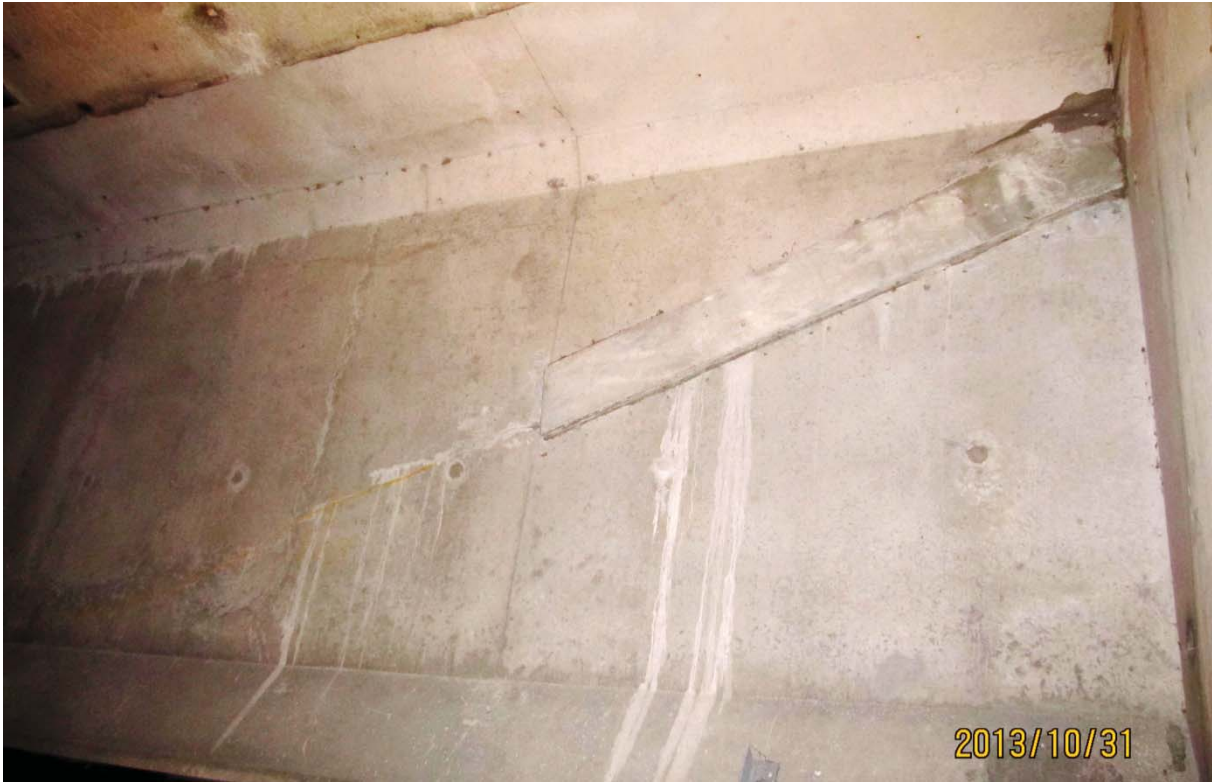
S5.PC.35W-36W.P1.e – 6070 (câble #24 - centre est face amont)

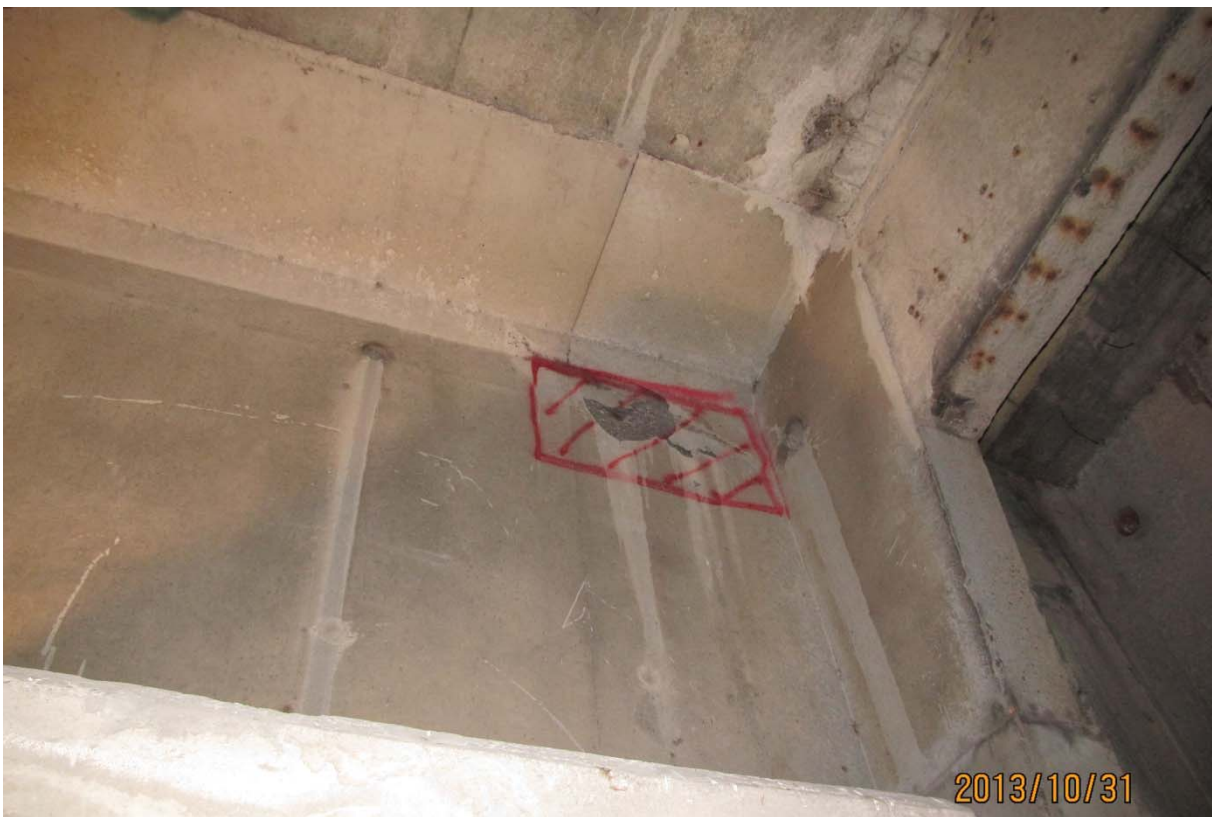
S5.PC.35W-36W.P1.f – 6067 (âme – extrémité est face amont)

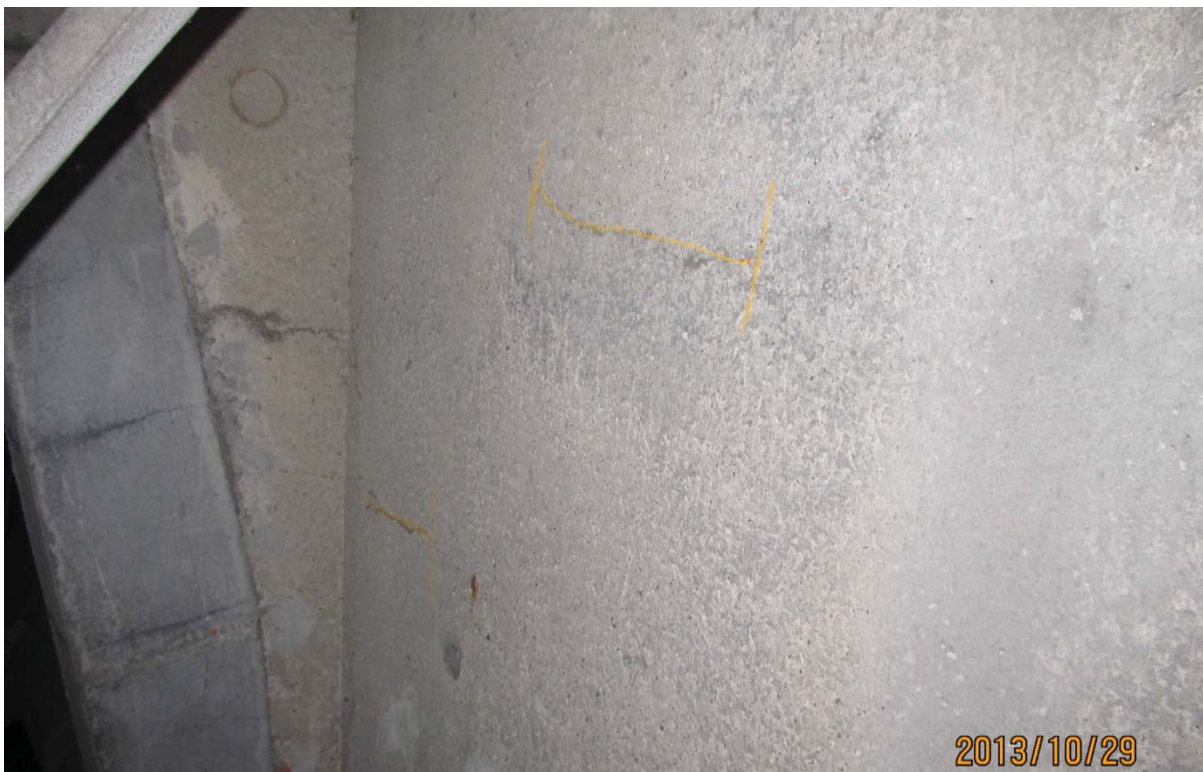
S5.PC.36W-37W.P1.a – 5954 (câbles #23 et #24 - extrémité est face aval)

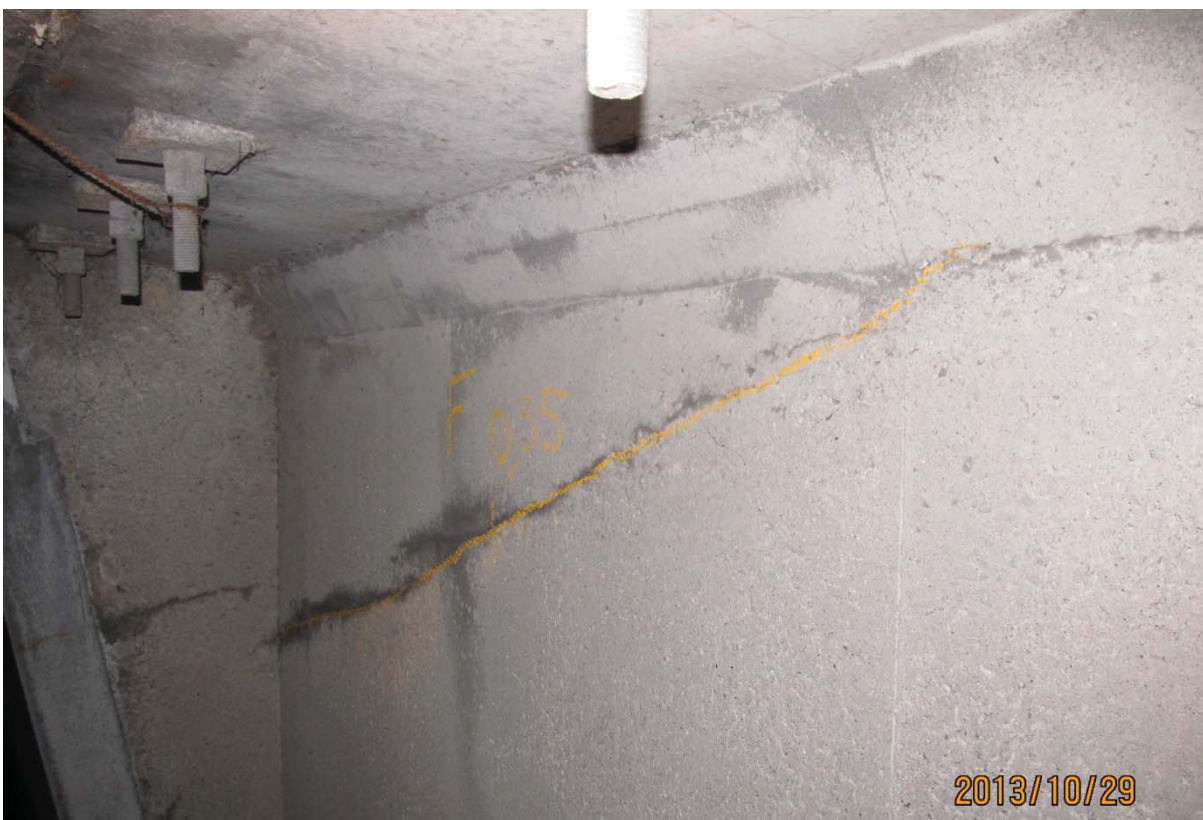
S5.PC.36W-37W.P1.b – 5957 (câble #23 - extrémité ouest face aval)
