Pont Champlain

Inspection des 100 poutres de rive en béton précontraint - 2013

Contrat : 61195 AV9

Rapport final émis : Novembre 2014

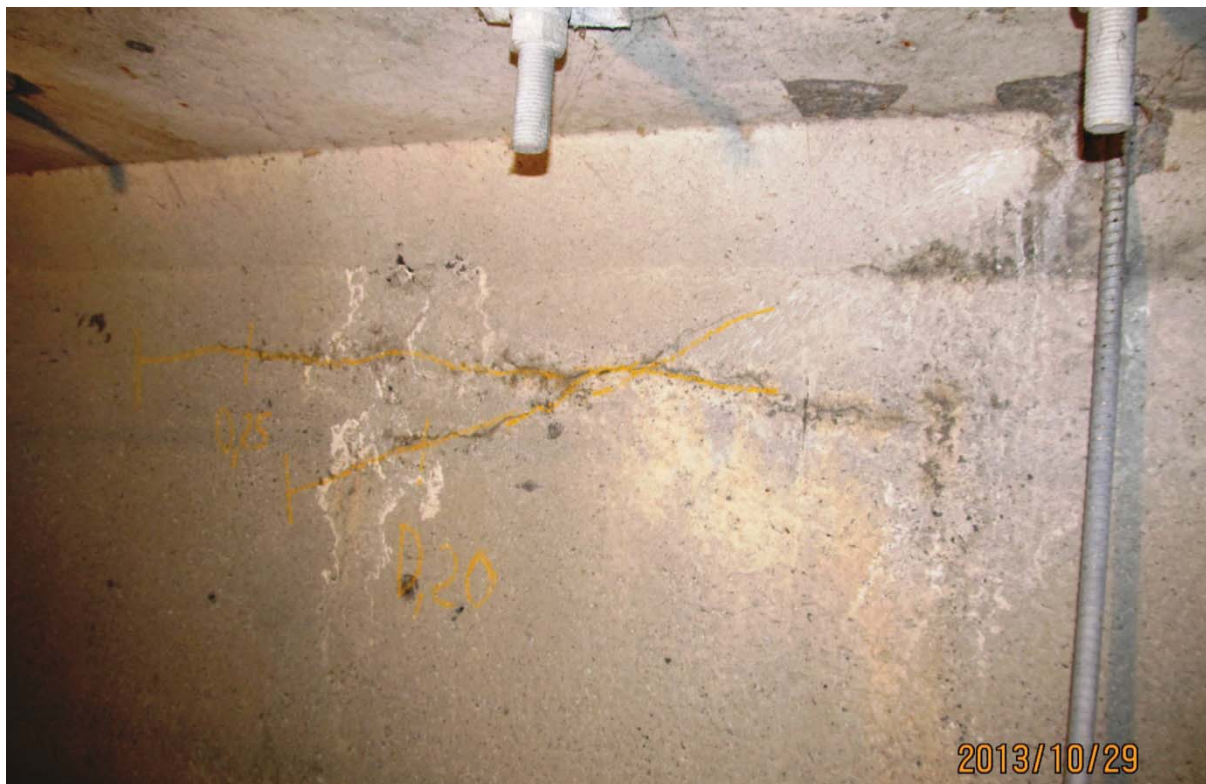
S5.PC.36W-37W.P1.c – 5960 (câble #20 - extrémité ouest face aval)

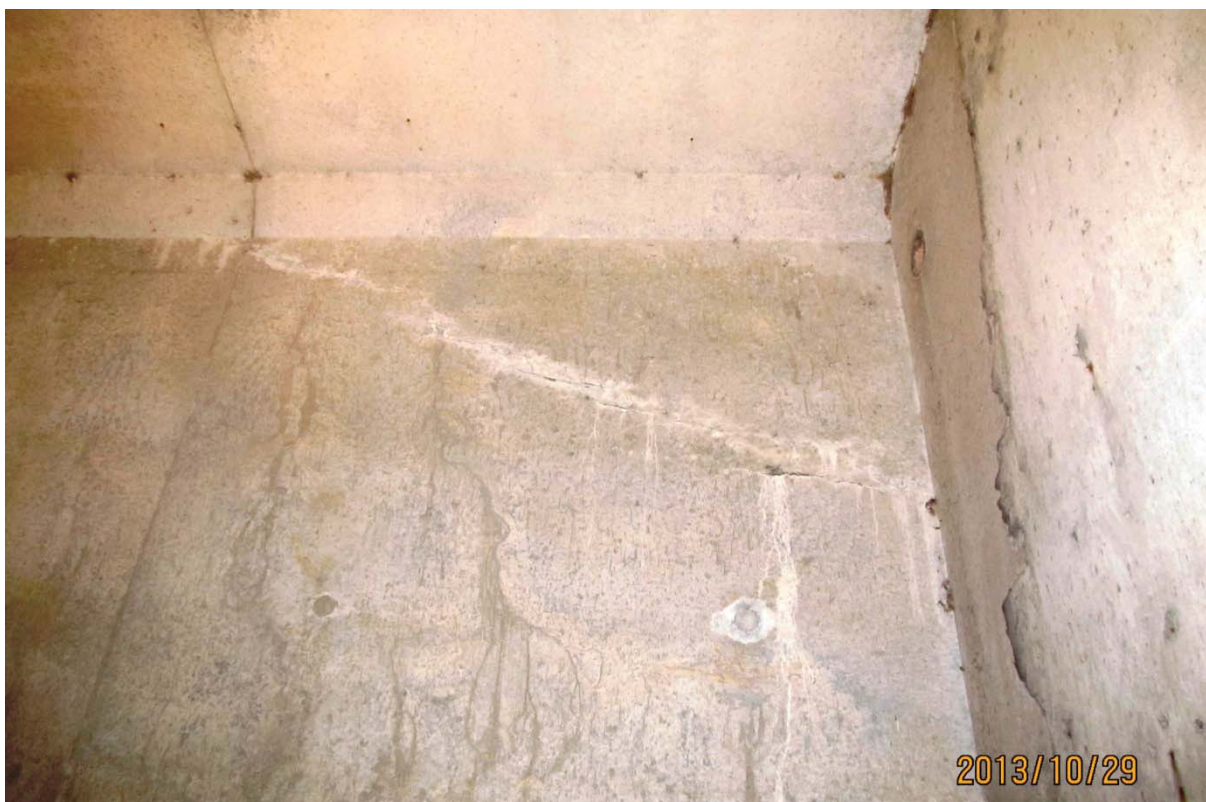
S5.PC.36W-37W.P1.d – 5956 (câble #23 - extrémité ouest face amont)

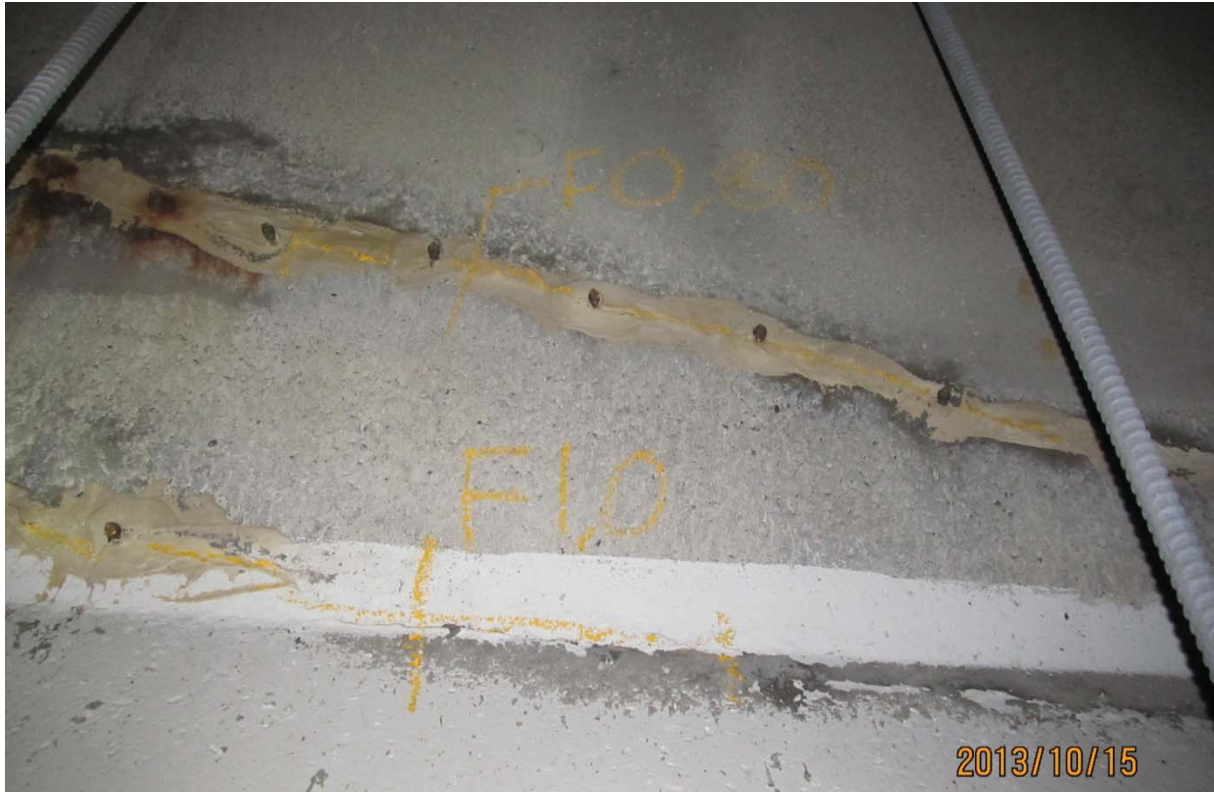
S5.PC.37W-38W.P1.a – 5773 (câbles #19 et #20 - extrémité est face aval)

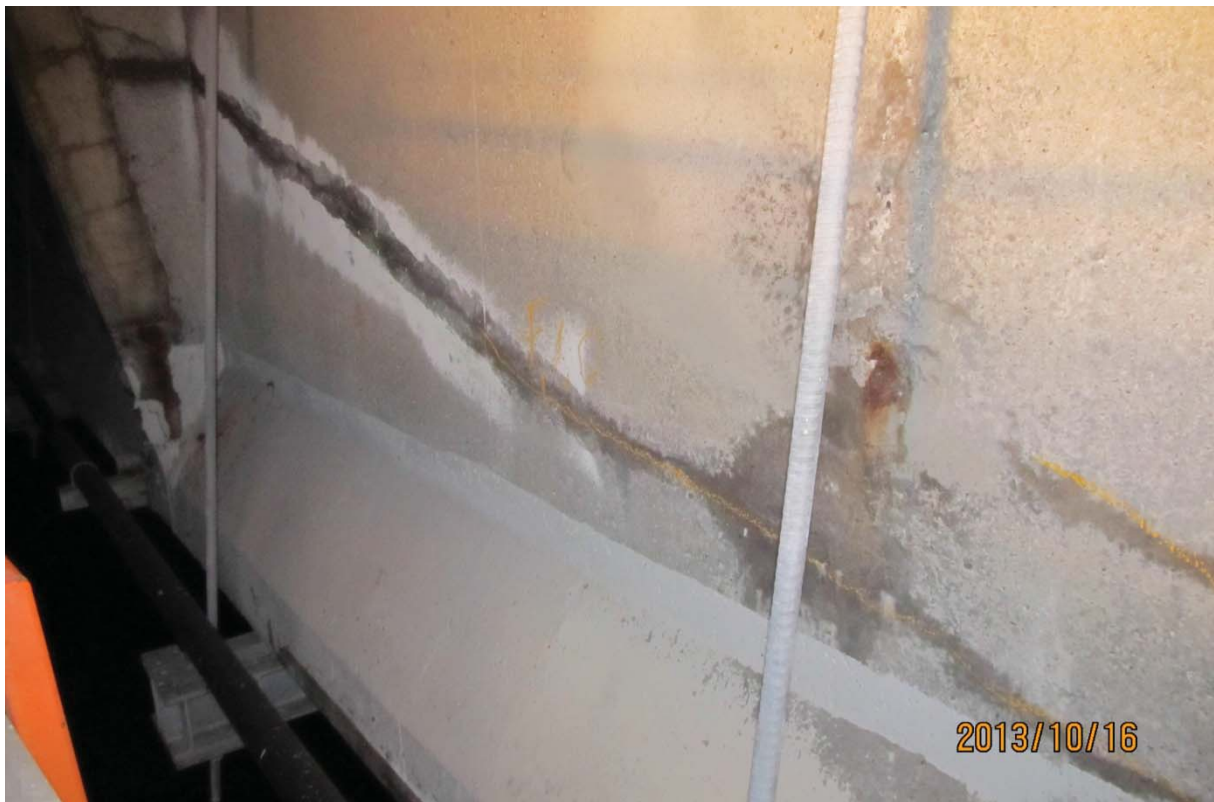
S5.PC.37W-38W.P1.b – 5790 (câbles #23 et #24 - extrémité est face aval)

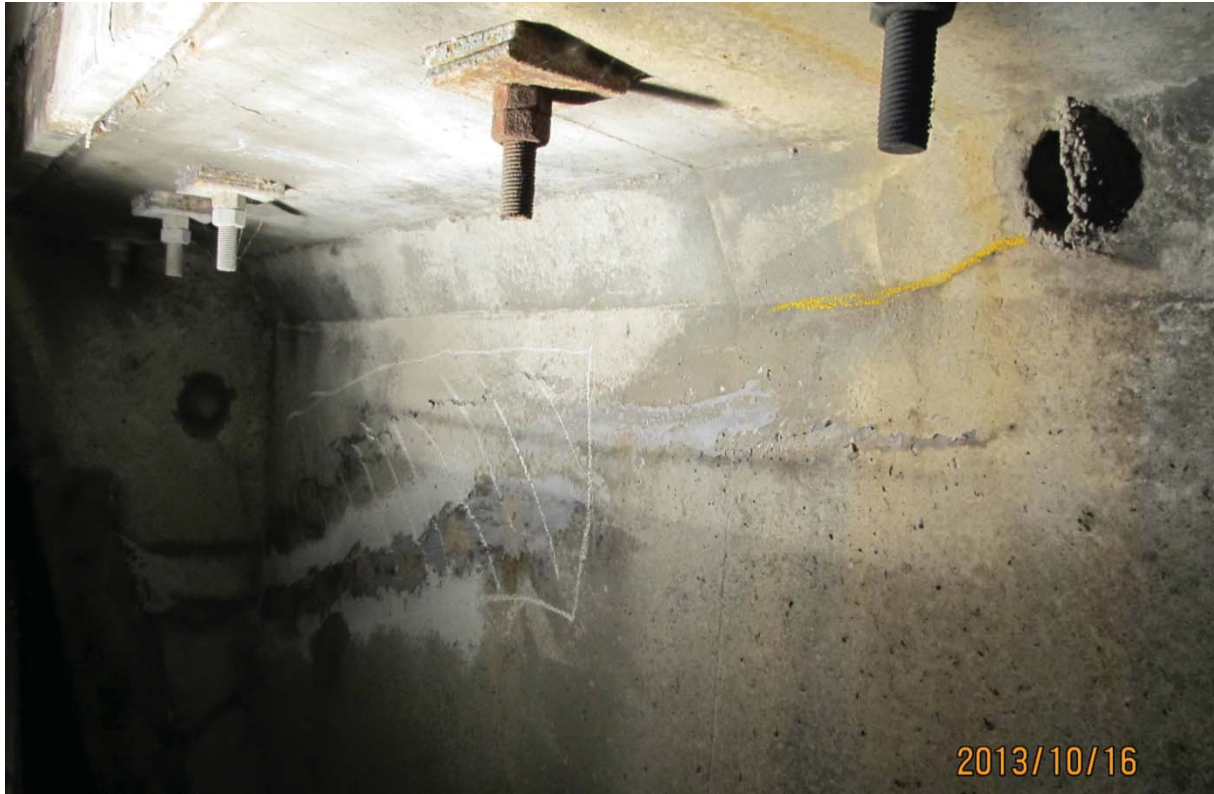
S5.PC.37W-38W.P1.c – 5804 (câble #23 - extrémité ouest face aval)

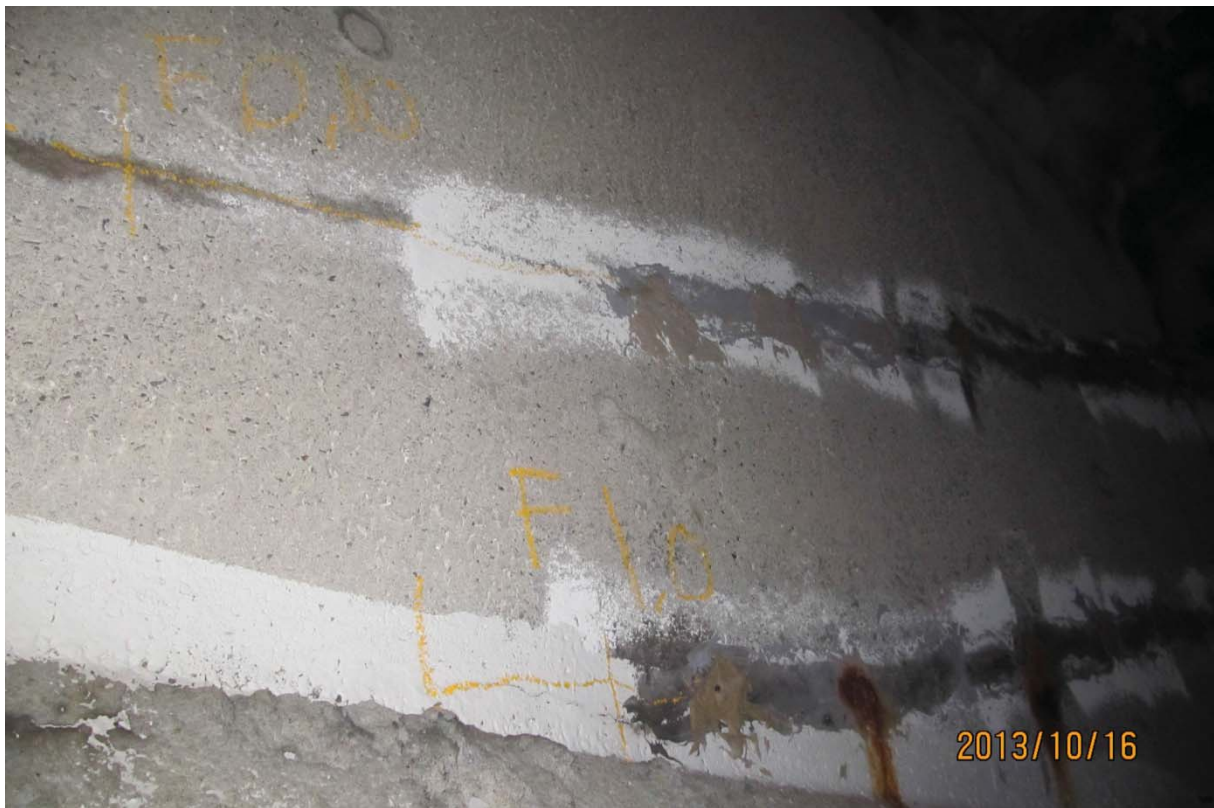
S5.PC.37W-38W.P1.d – 5801 (câbles #19 et #20 - extrémité ouest face aval)

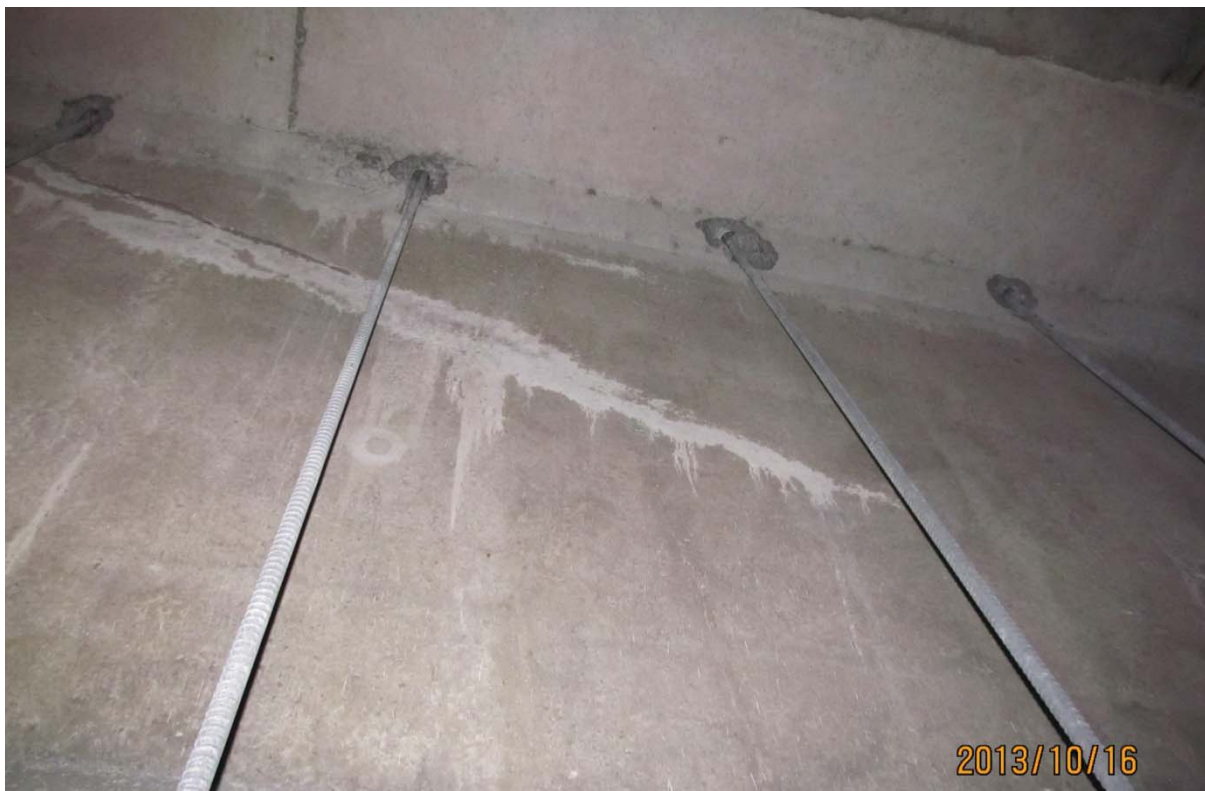
S5.PC.37W-38W.P1.e – 5809 (câble #15 - extrémité ouest face amont)

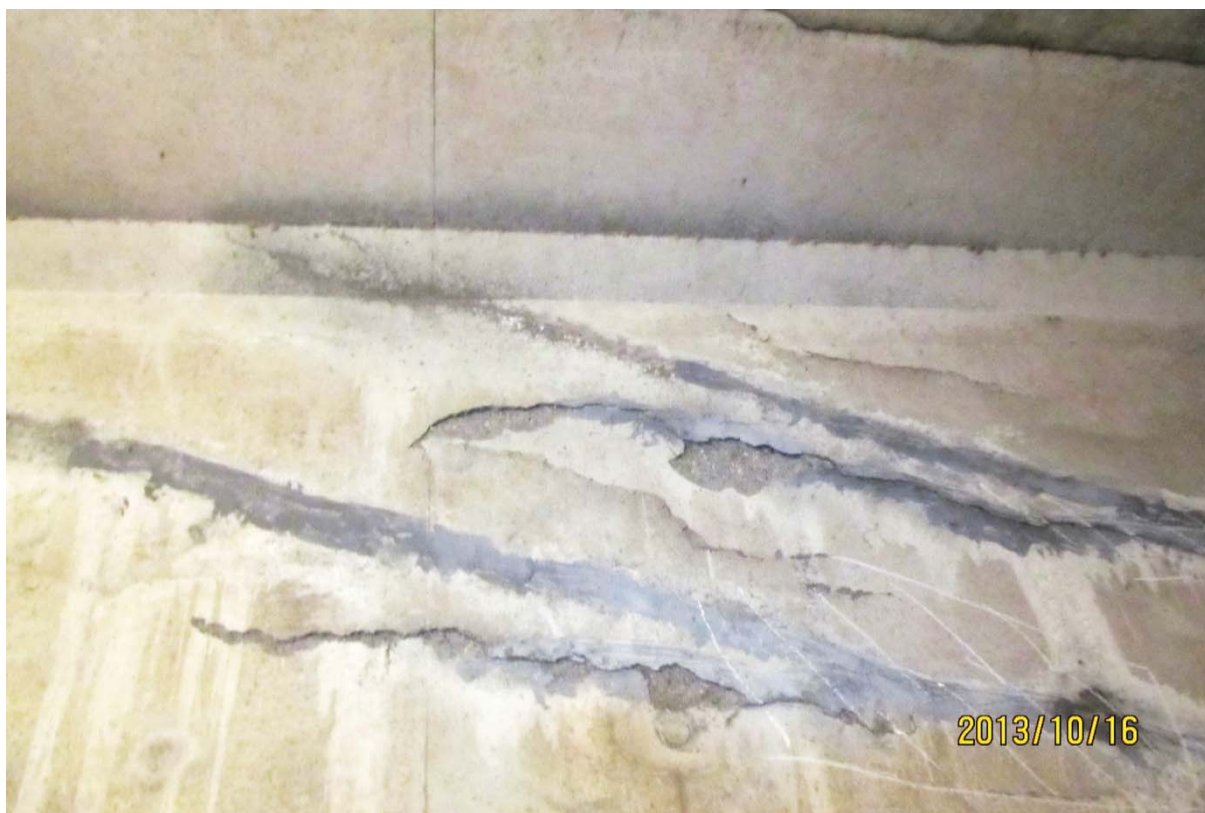
S5.PC.37W-38W.P1.f – 5807 (câbles #19 et #20 - extrémité ouest face amont)

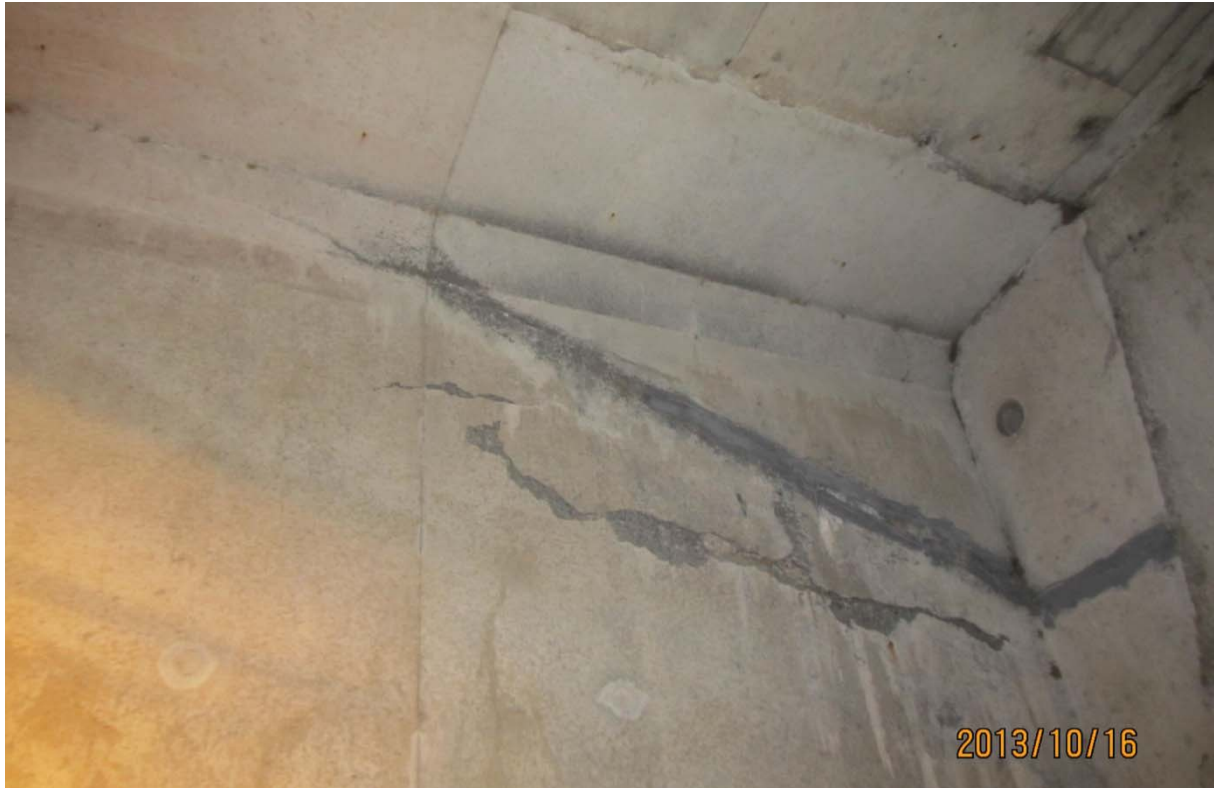
S5.PC.37W-38W.P1.g – 5799 (câble #23 - extrémité ouest face amont)

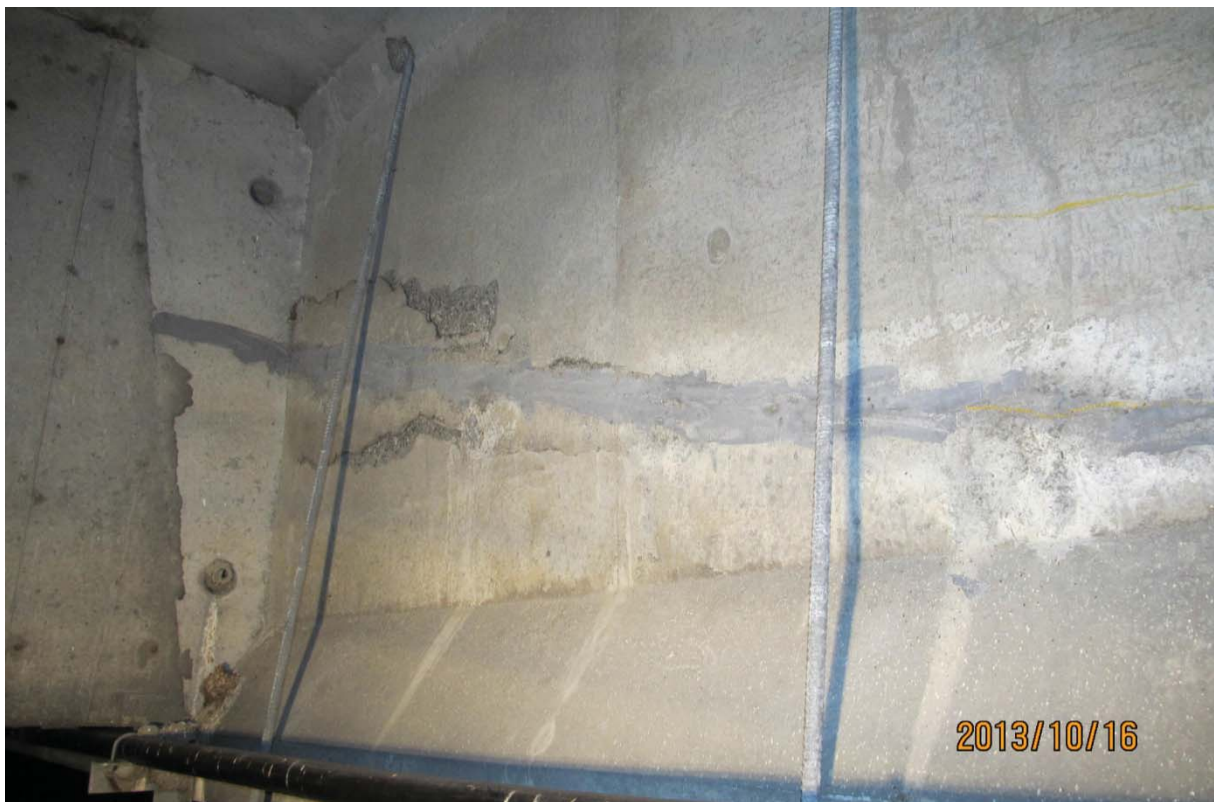
S5.PC.37W-38W.P1.h – 5795 (câble #23 - centre ouest face amont)

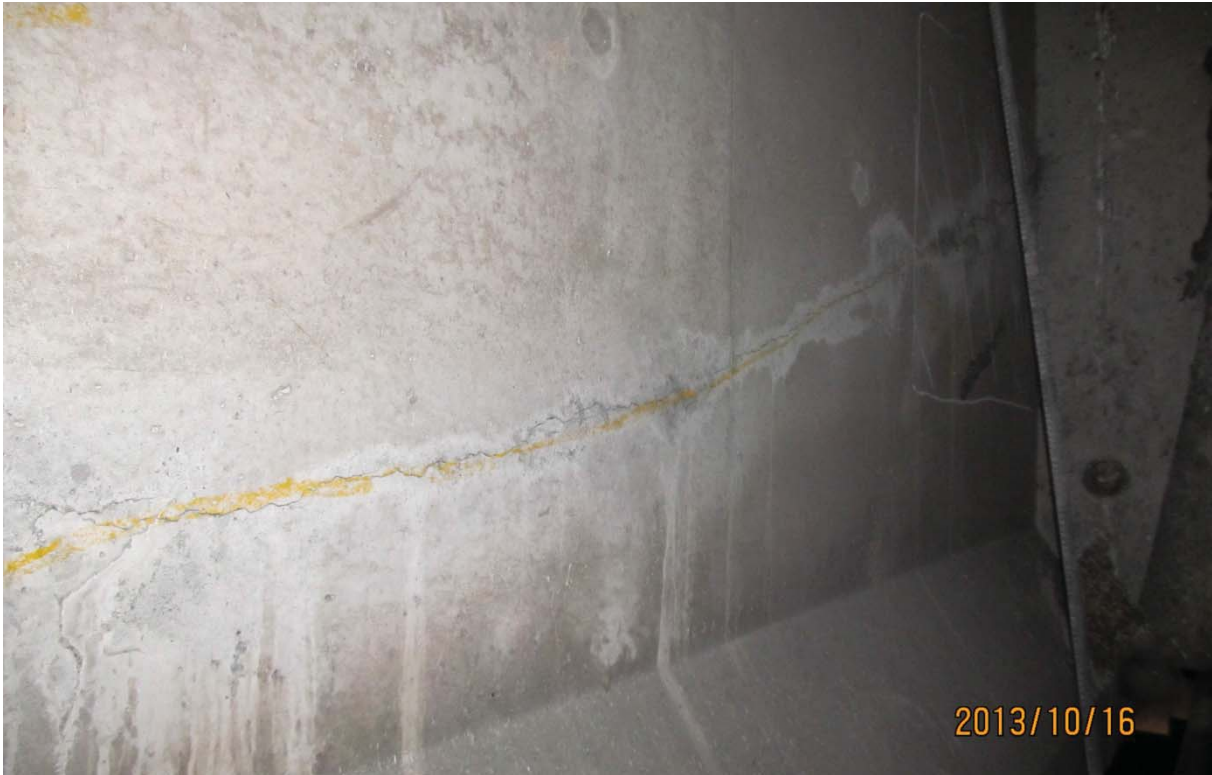
S5.PC.37W-38W.P1.j – 5787 (câble #23 - centre est face amont)

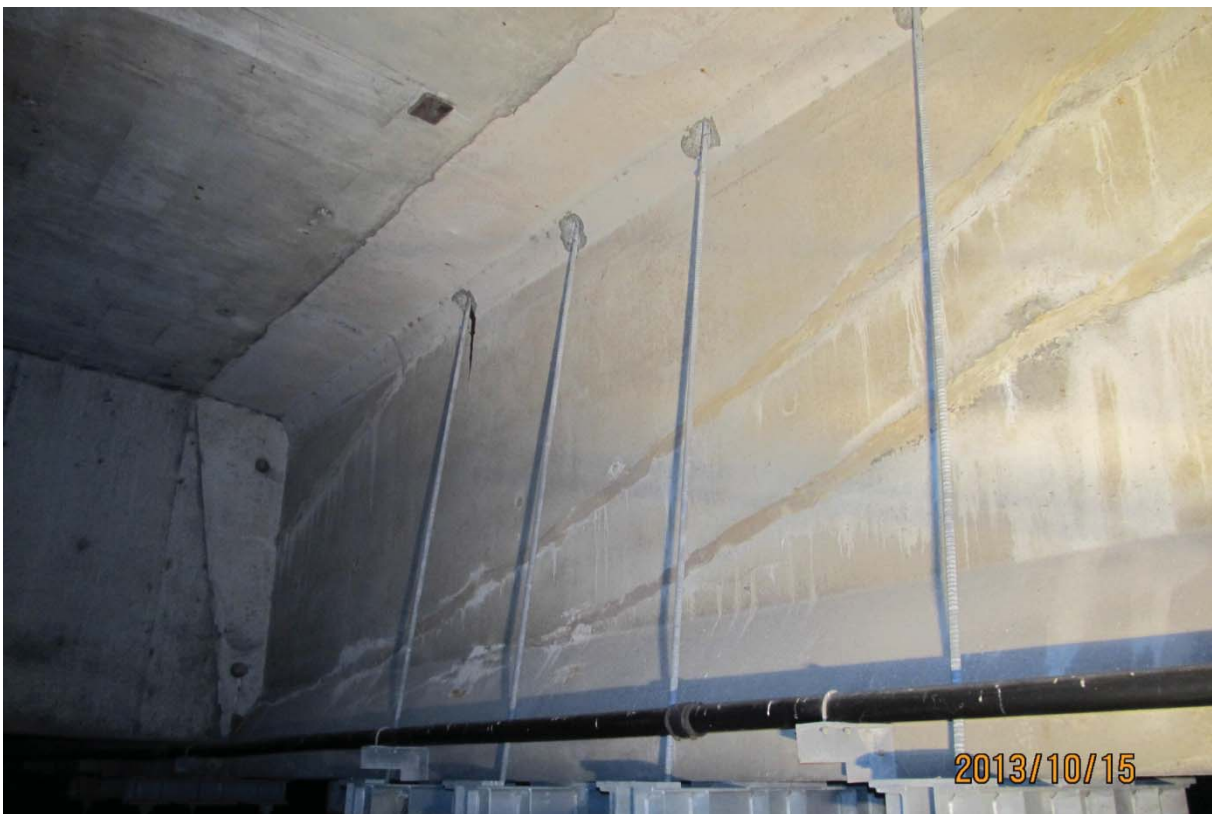
S5.PC.37W-38W.P1.k – 5772 (câbles #19 et #20 - extrémité est face amont)

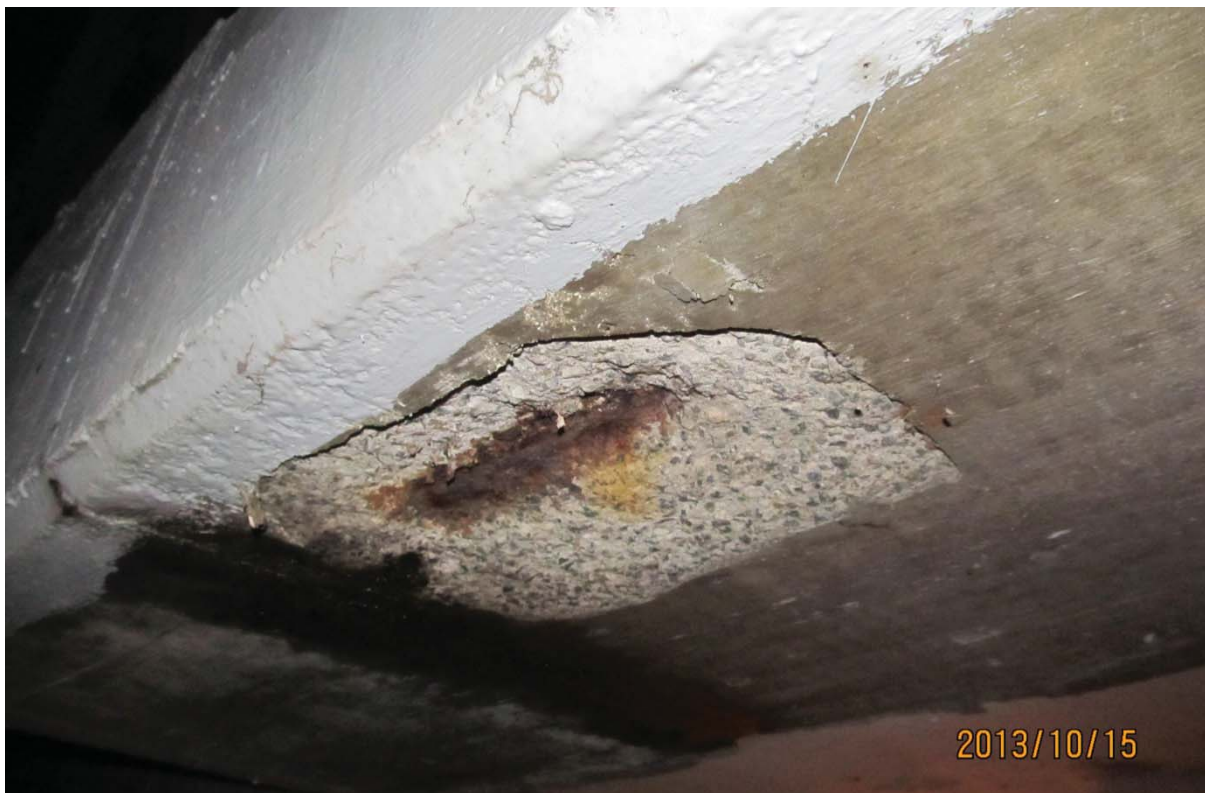
S5.PC.37W-38W.P1.l – 5770 (Bloc d’ancrage extérieur est)

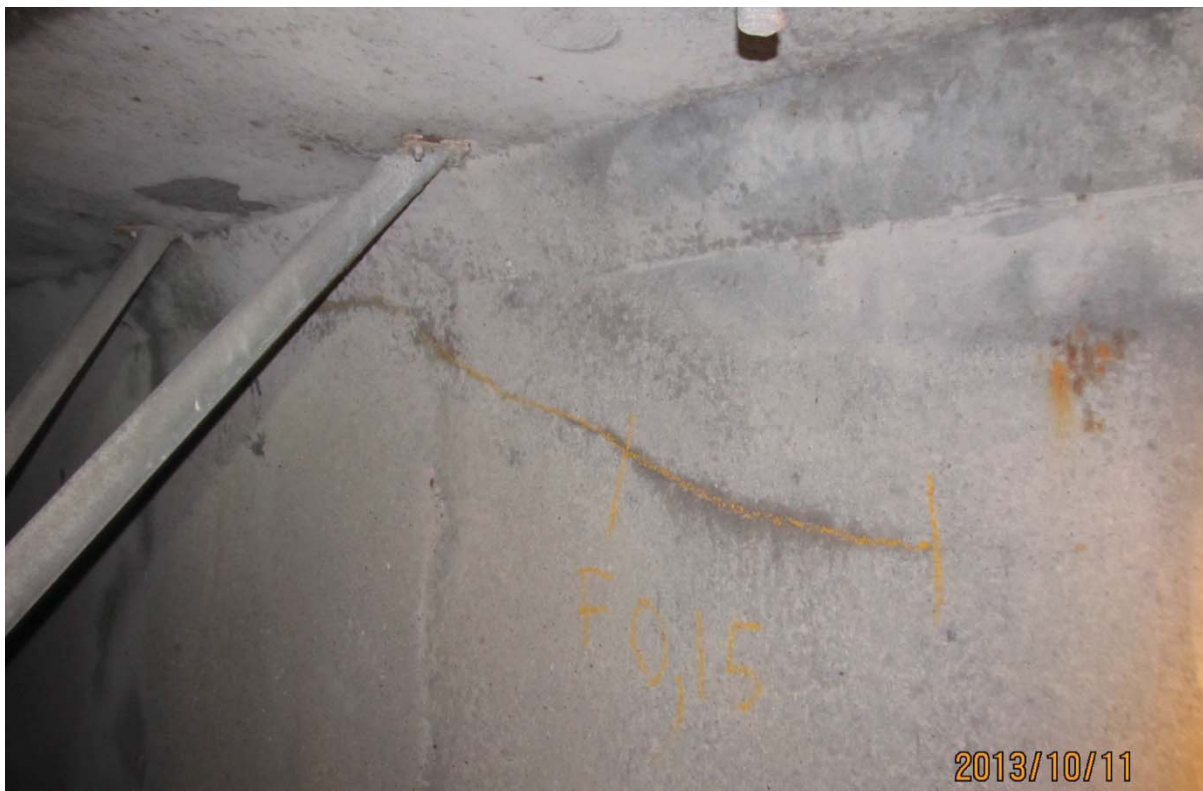
S5.PC.38W-39W.P1.a – 5734 (câble #19 - extrémité est face aval)

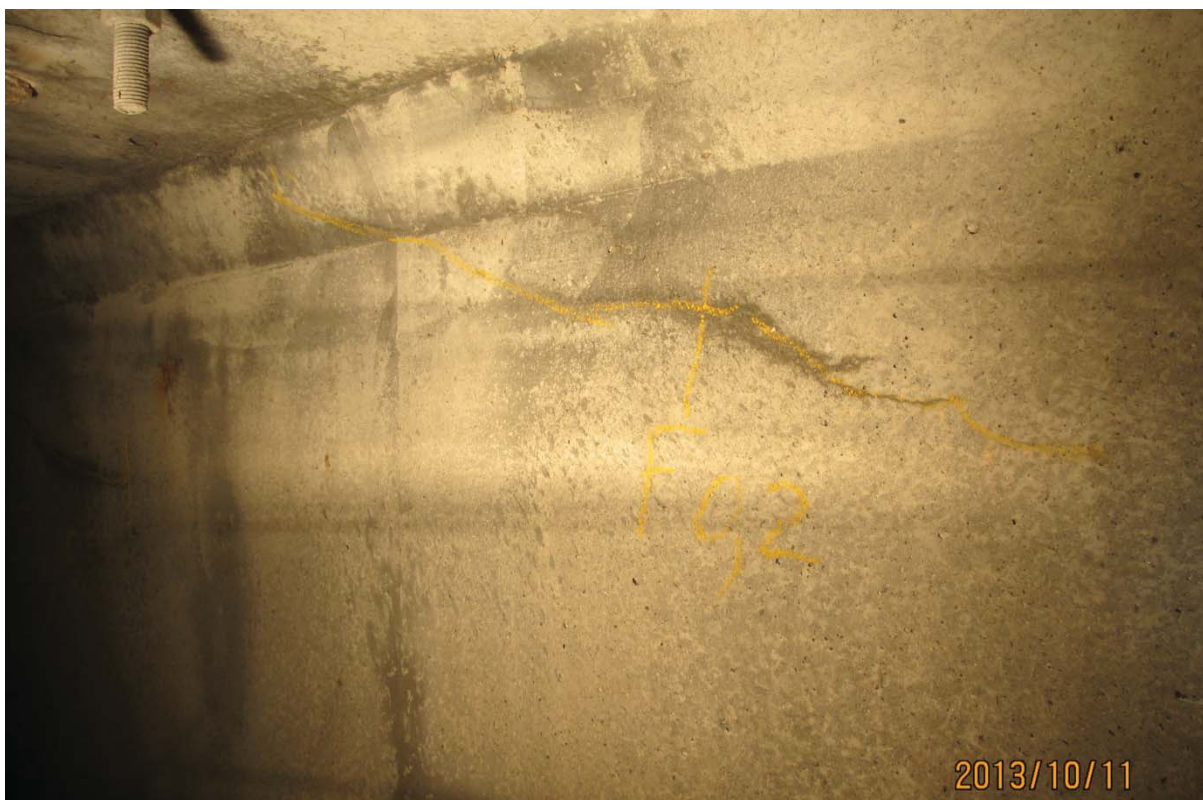
S5.PC.38W-39W.P1.b – 5735 (câble #20 - extrémité est face aval)

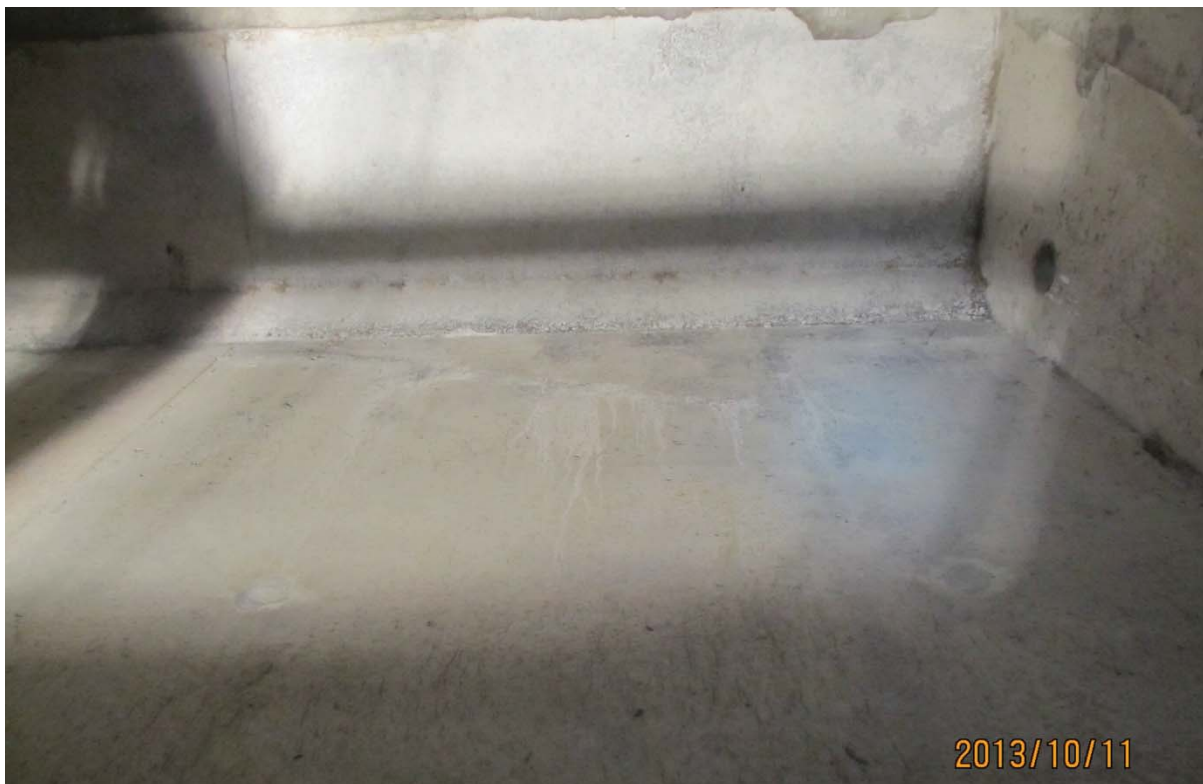
S5.PC.38W-39W.P1.c – 5741 (câble #23 - extrémité ouest face amont)

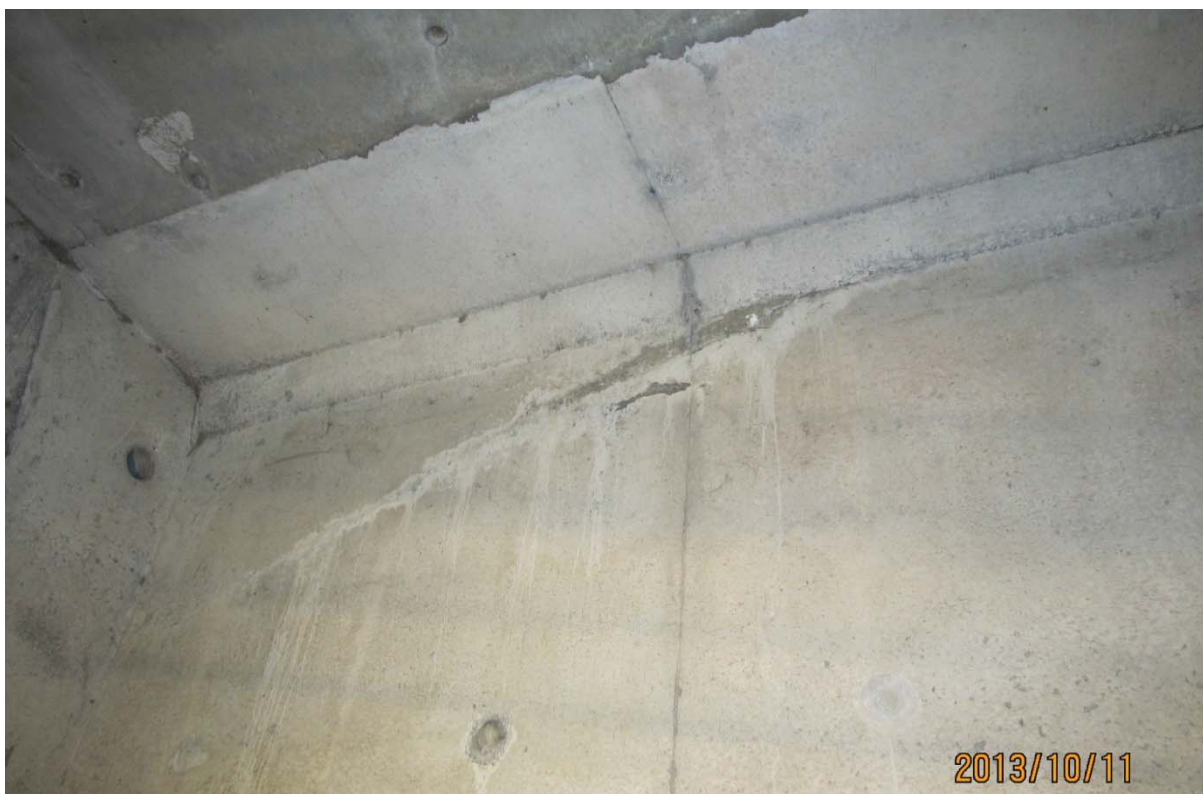
S5.PC.38W-39W.P1.d – 5737 (câble #23 - extrémité est face amont)

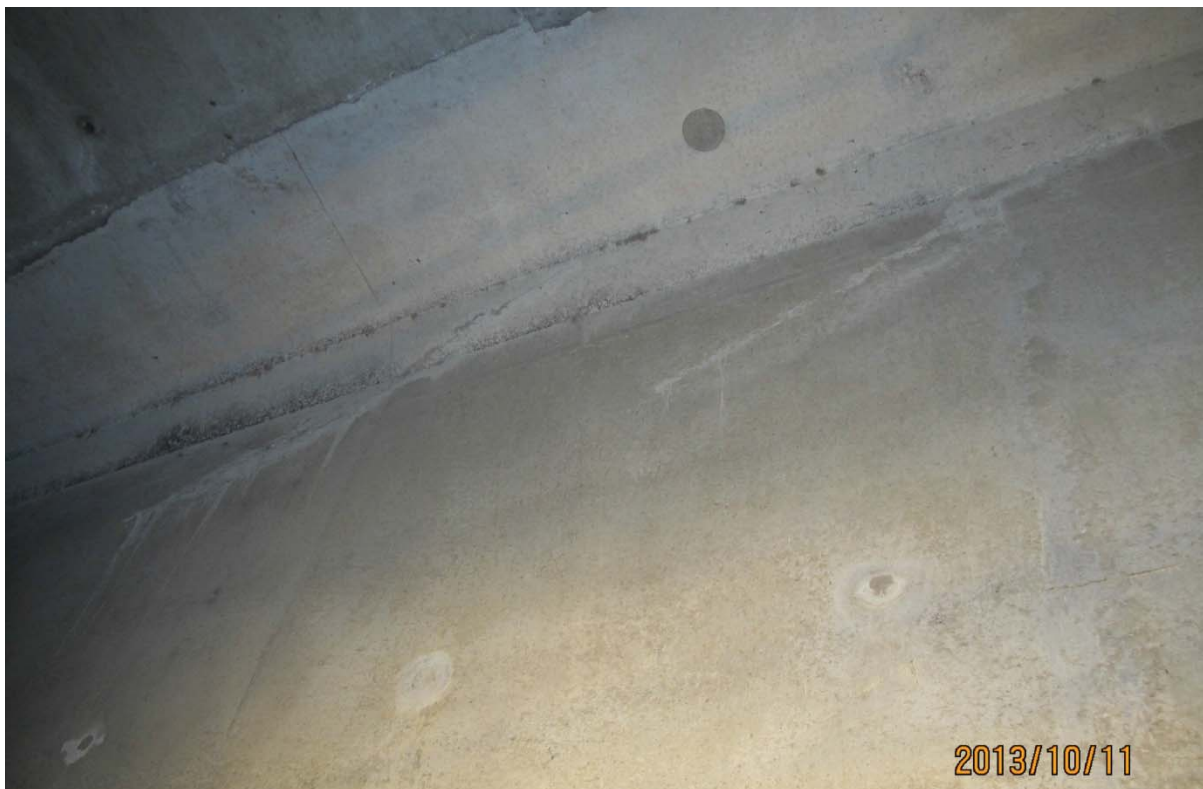
S5.PC.38W-39W.P1.e – 5730 (câbles #20 et #19 - extrémité est face amont)

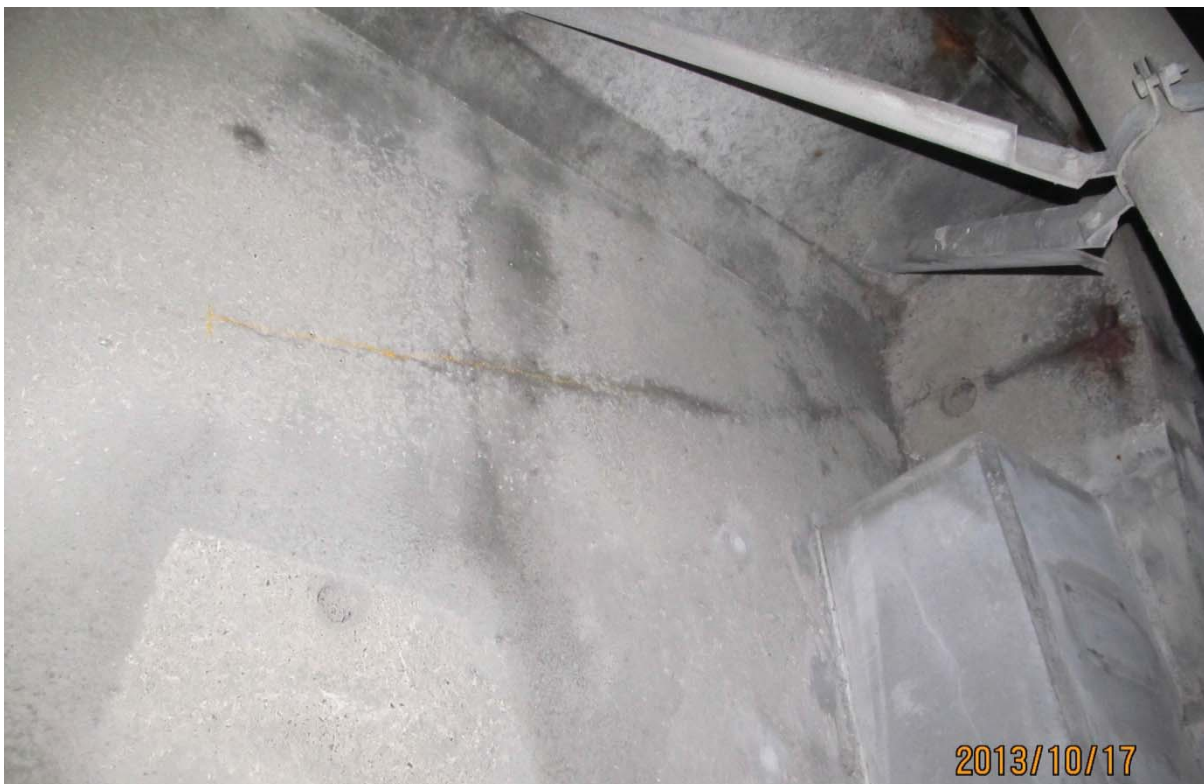
S5.PC.39W-40W.P1.a – 5817 (câble #24 – centre ouest face aval)

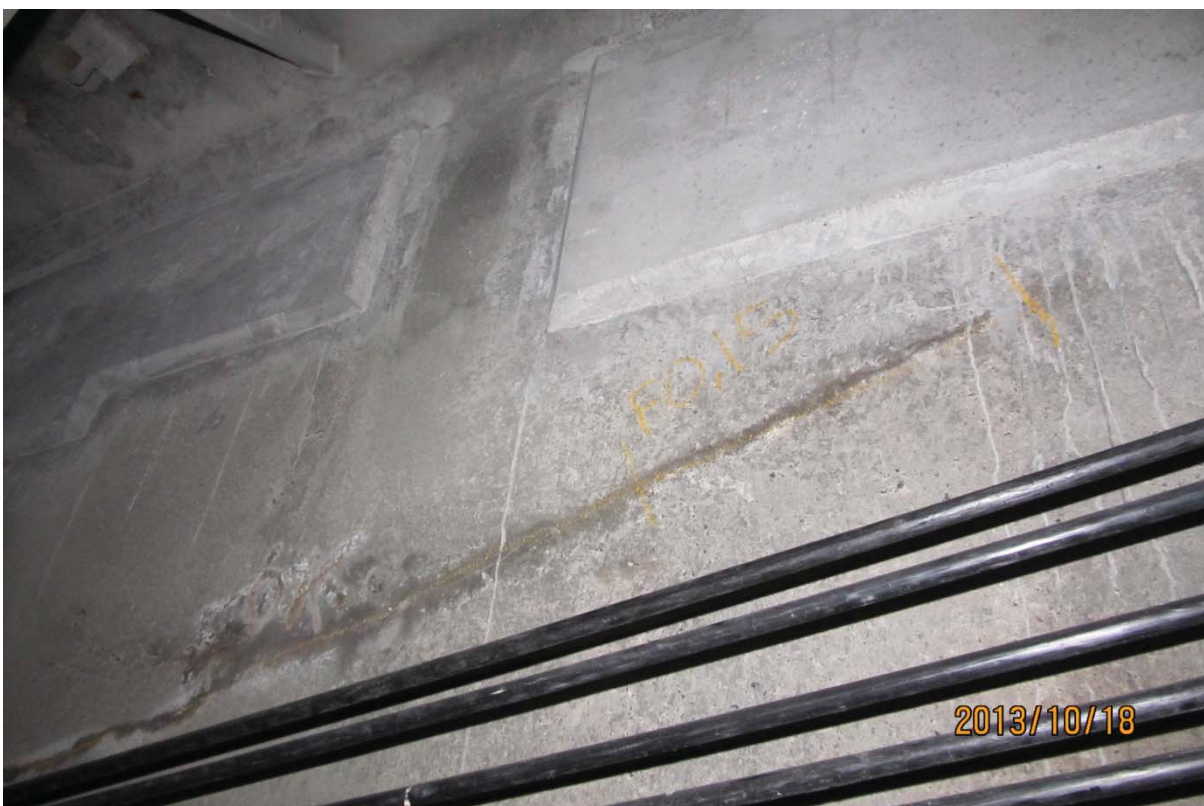
S5.PC.39W-40W.P1.b – 5821 (câble #20 - extrémité ouest face aval)

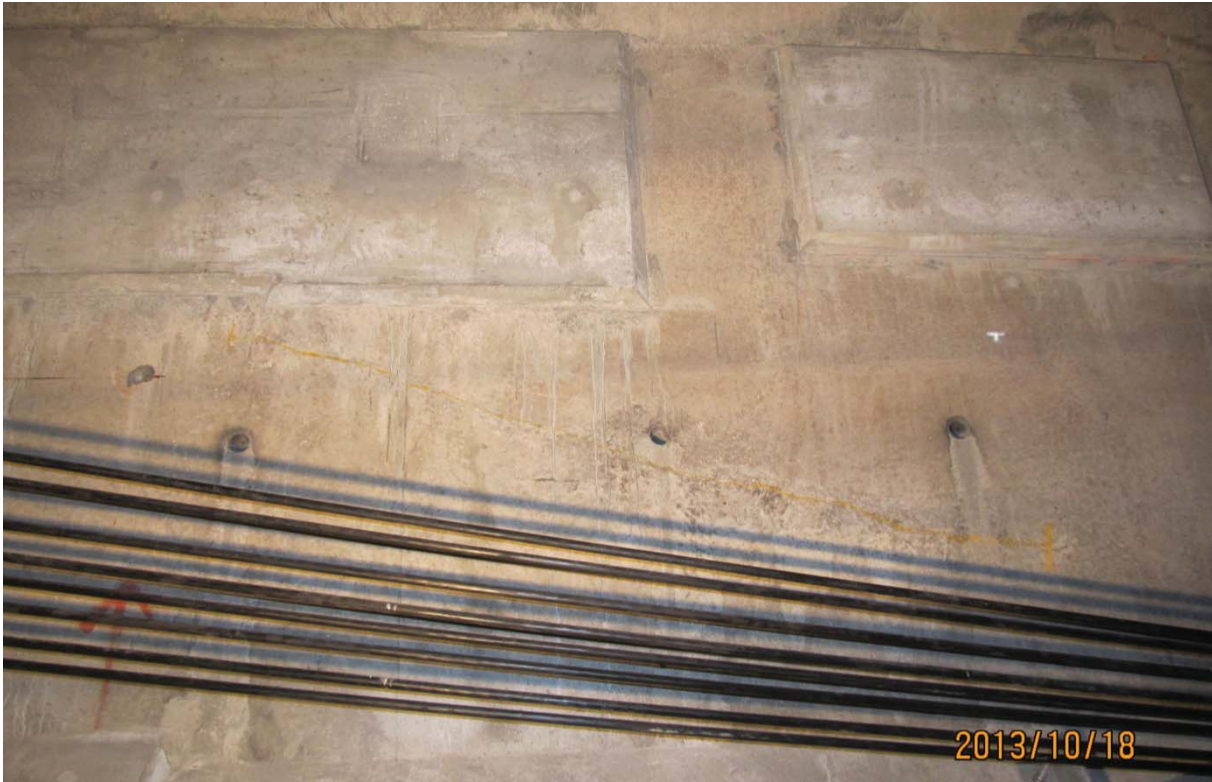
S5.PC.39W-40W.P1.c – 5820 (câble #20 - extrémité ouest face amont)

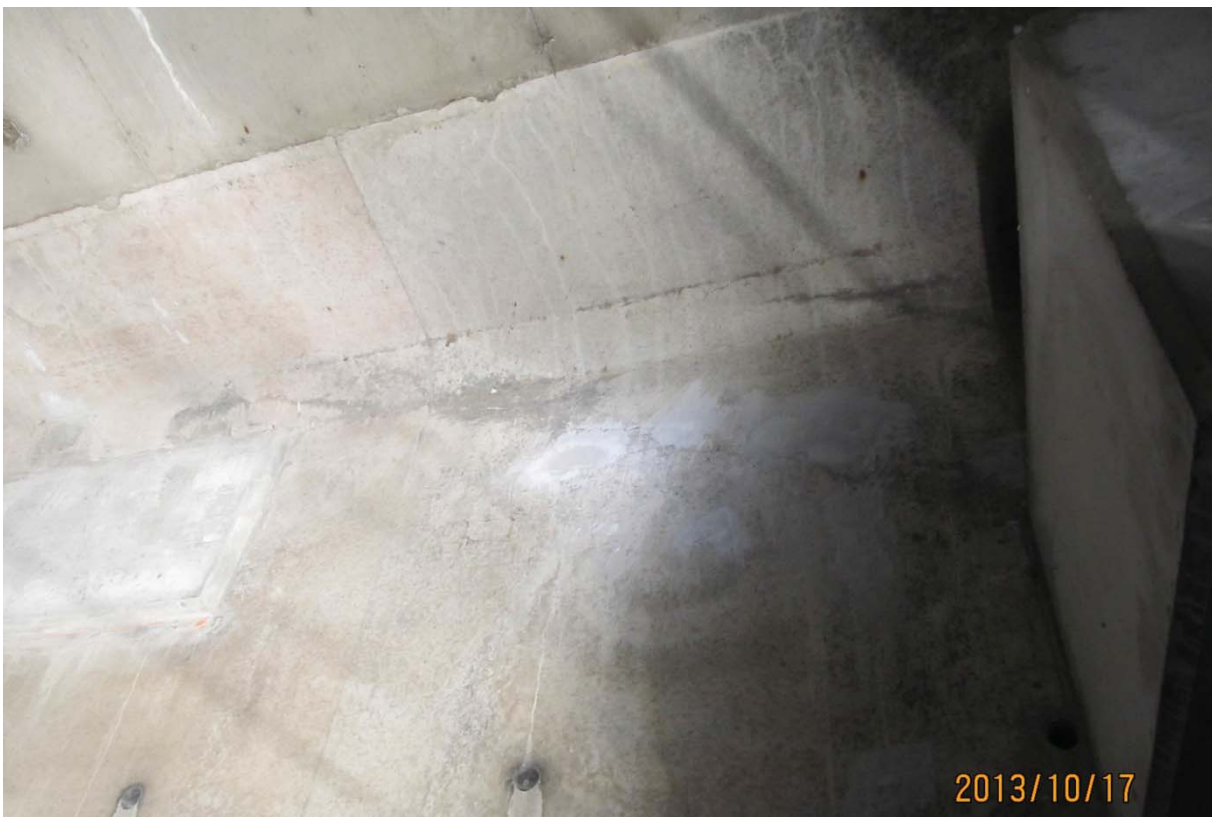
S5.PC.39W-40W.P1.d – 5818 (câbles #23 et #24 - extrémité ouest face amont)

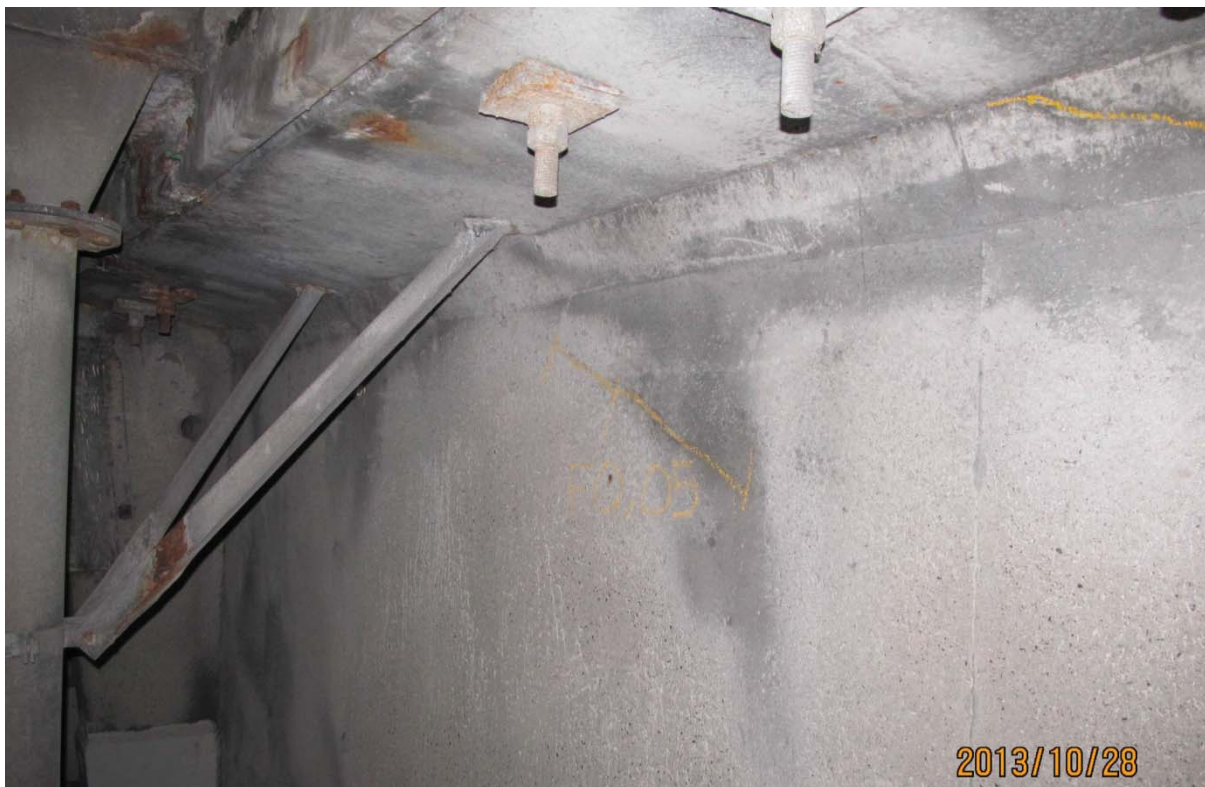
S5.PC.40W-41W.P1.a – 5943 (câble #15 – extrémité est face aval)
