Pont Champlain

Inspection des 100 poutres de rive en béton précontraint - 2013

Contrat : 61195 AV9

Rapport final émis : Novembre 2014

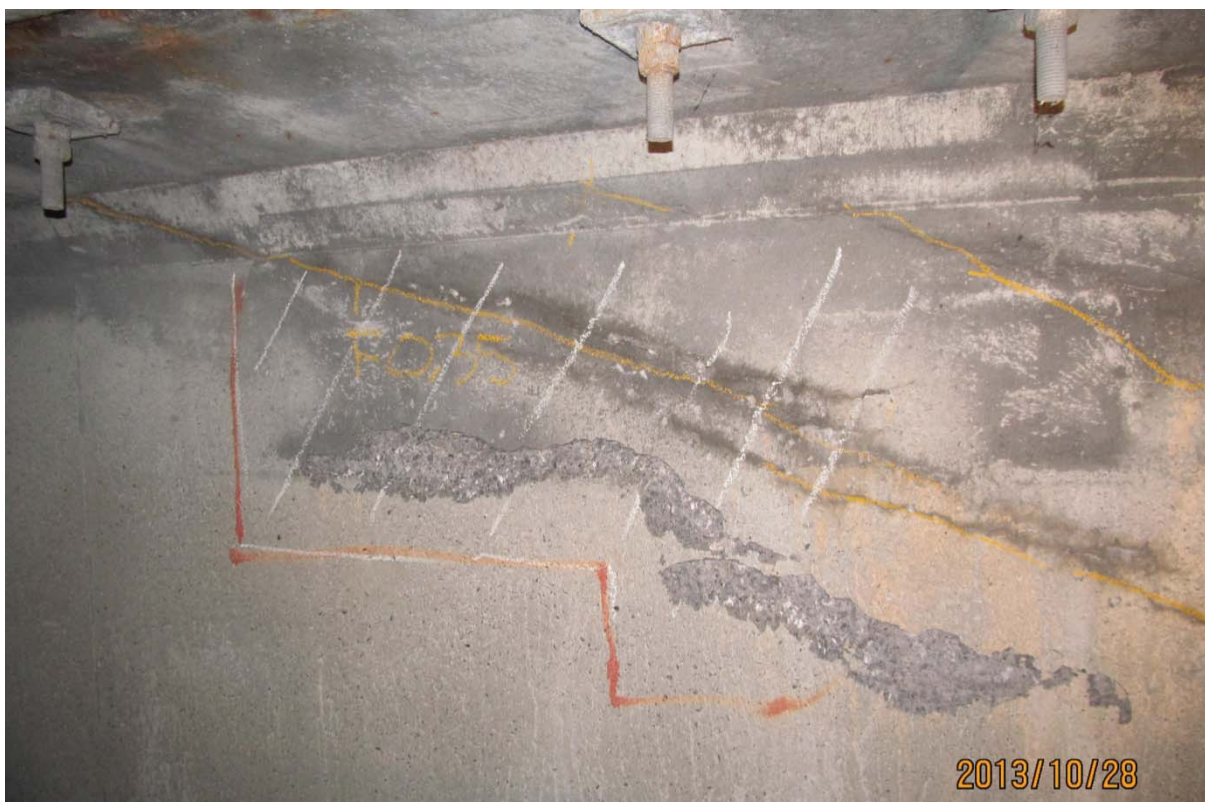
S5.PC.40W-41W.P1.b – 5941 (câbles #17 et #18 - extrémité est face aval)

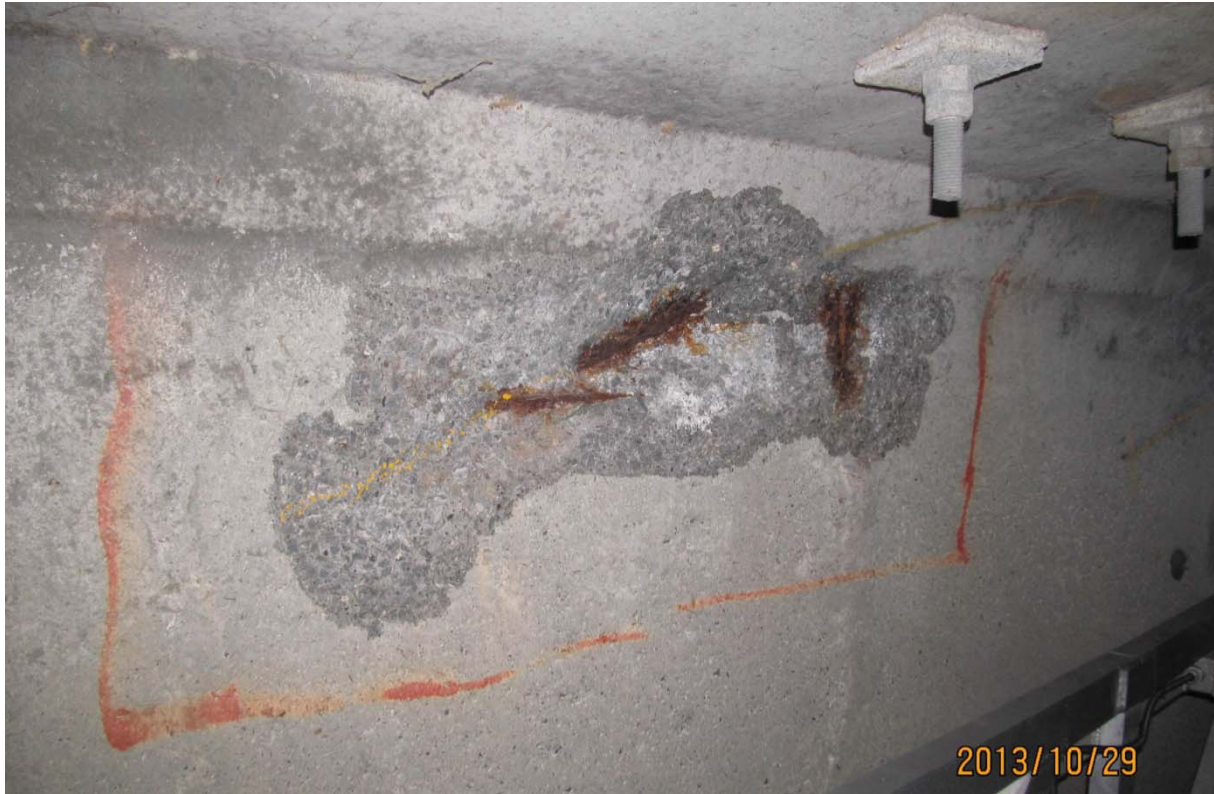
S5.PC.40W-41W.P1.c – 5950 (câble #20 – extrémité ouest face aval)

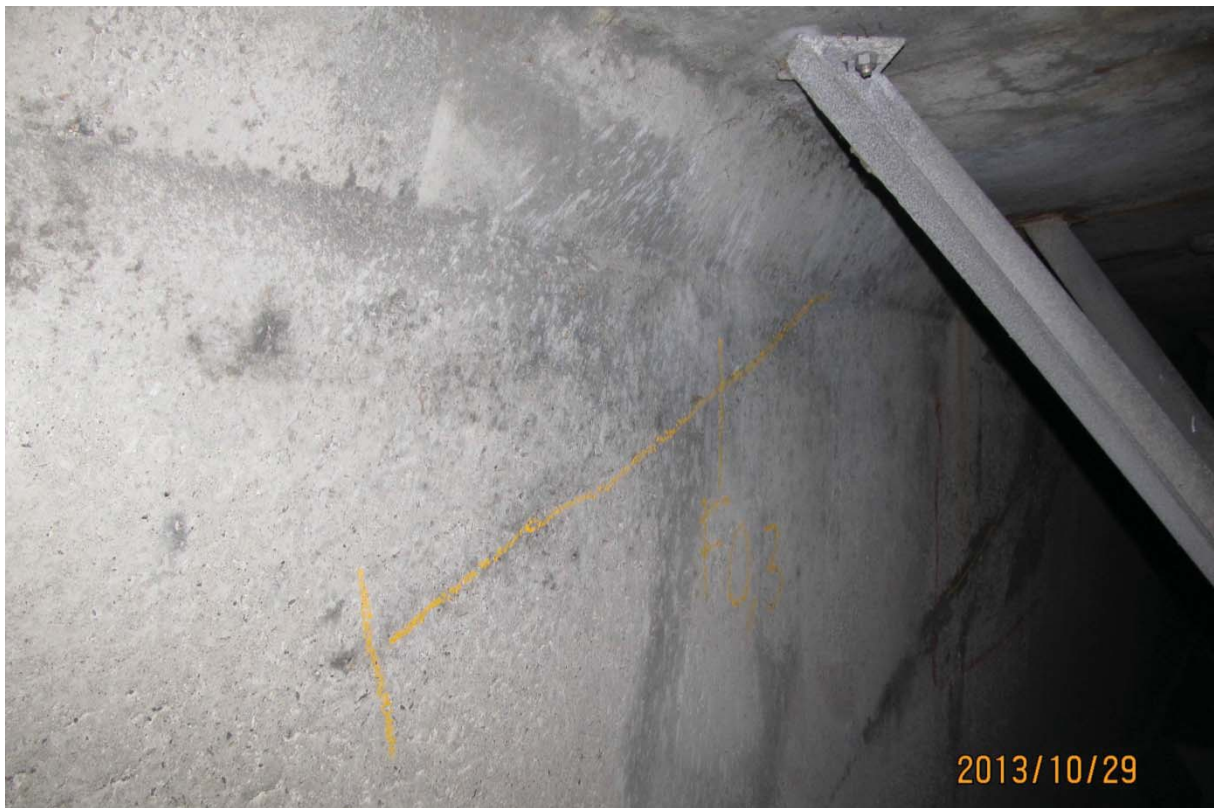
S5.PC.40W-41W.P1.d – 5949 (câble #19 – extrémité ouest face aval)

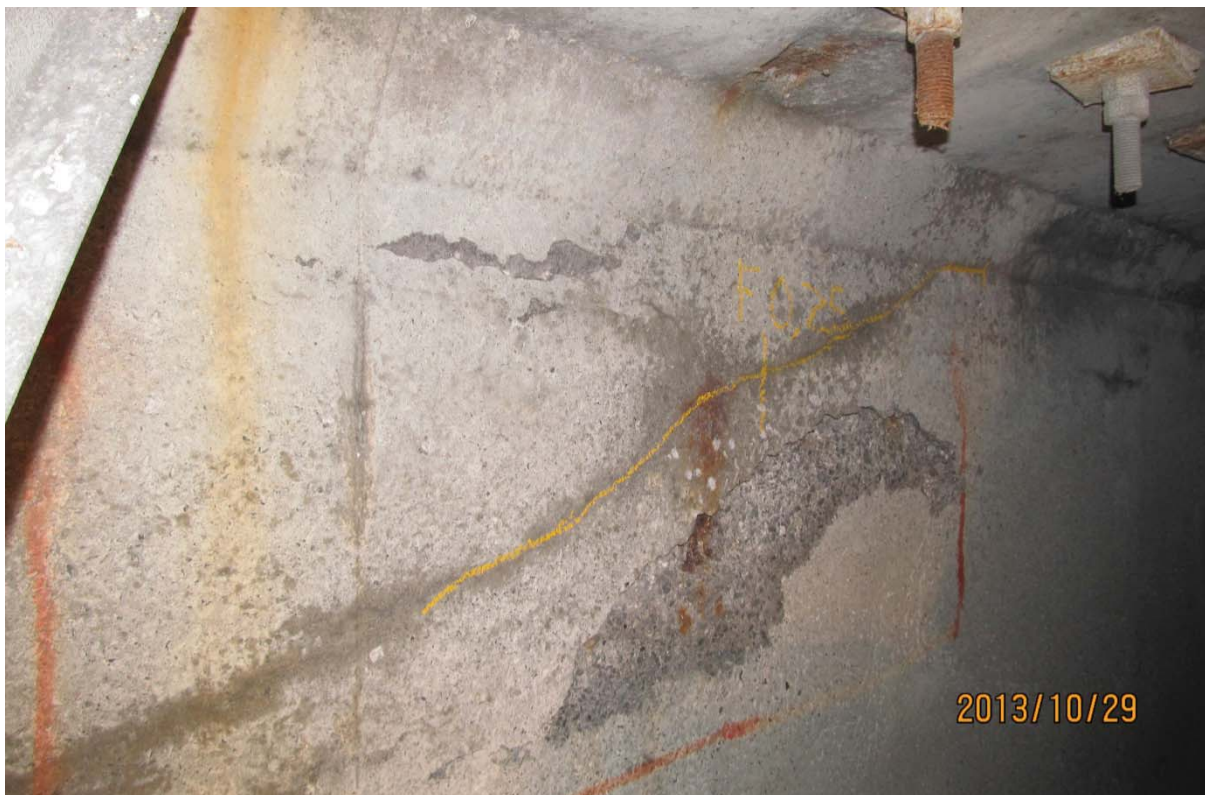
S5.PC.40W-41W.P1.e – 5948 (câble #18 – extrémité ouest face aval)

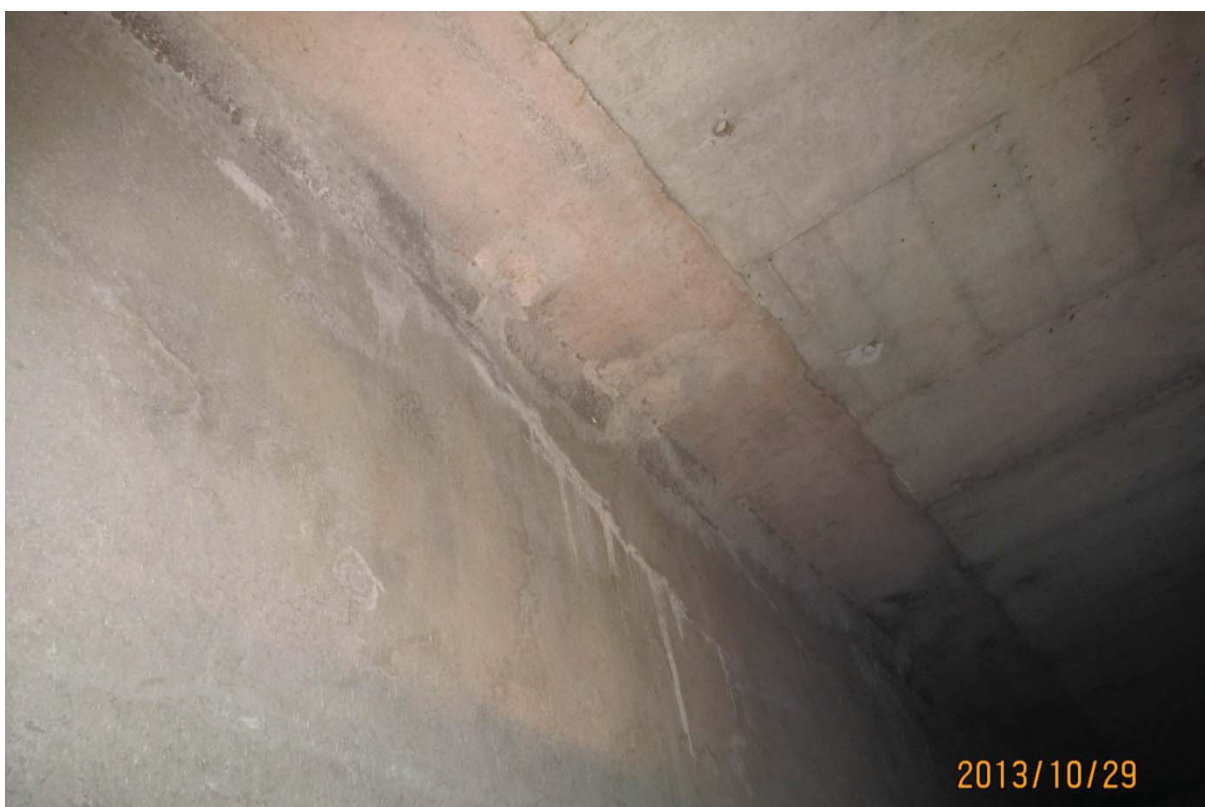
S5.PC.40W-41W.P1.f – 5945 (câbles #18, #19 et #20 – extrémité ouest face amont)

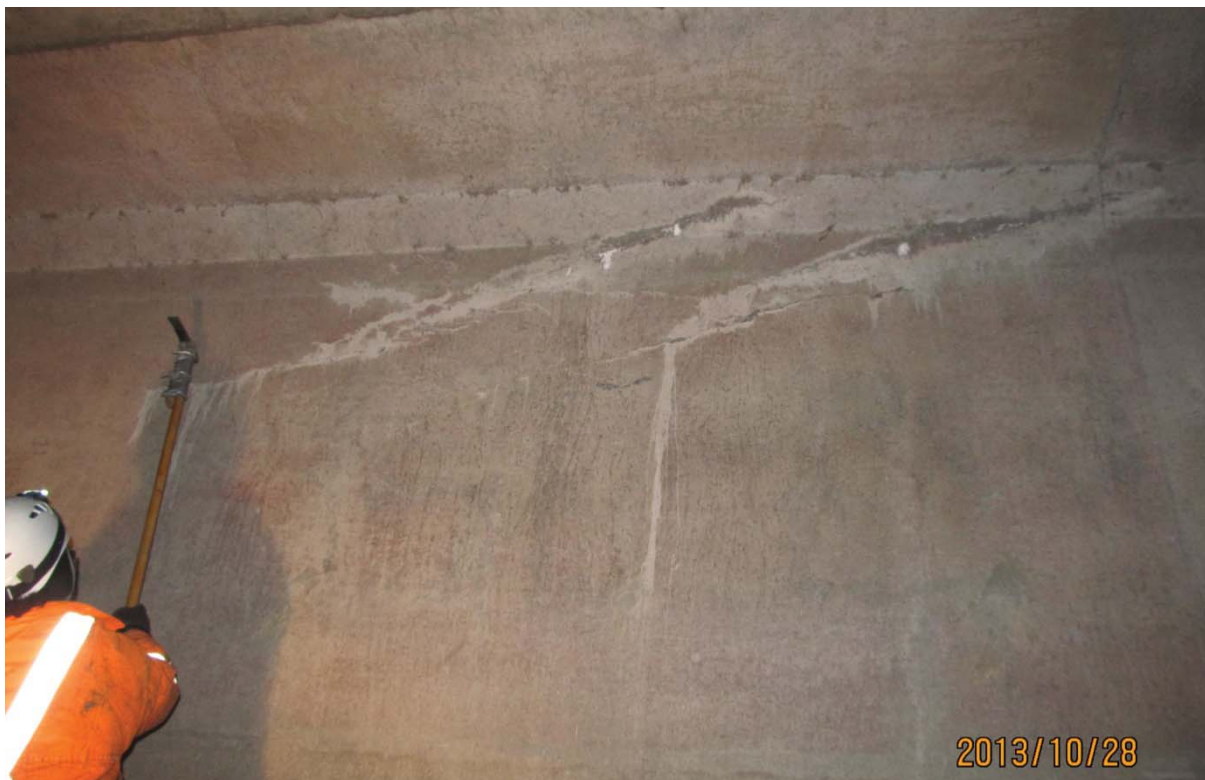
S5.PC.40W-41W.P1.g – 5940 (câbles #17 et #18 – extrémité est face amont)

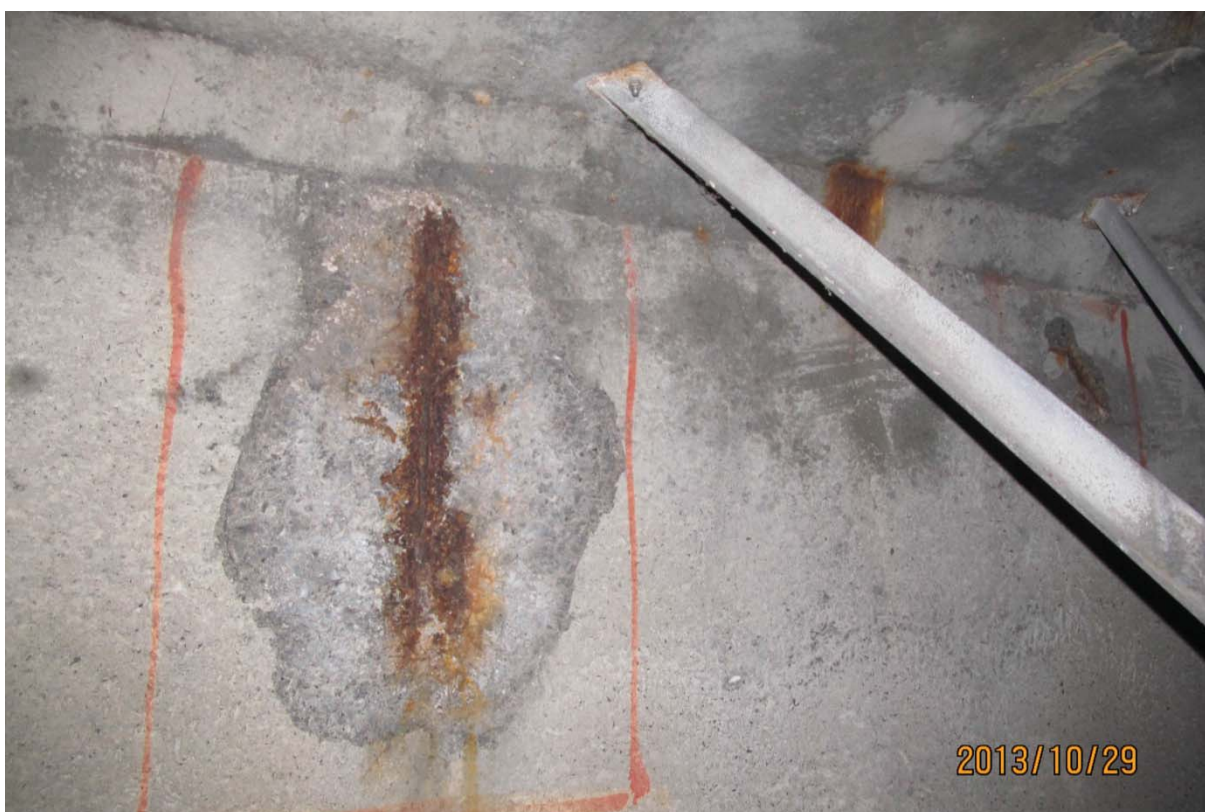
S5.PC.40W-41W.P1.h – 5947 (âme – extrémité ouest face aval)

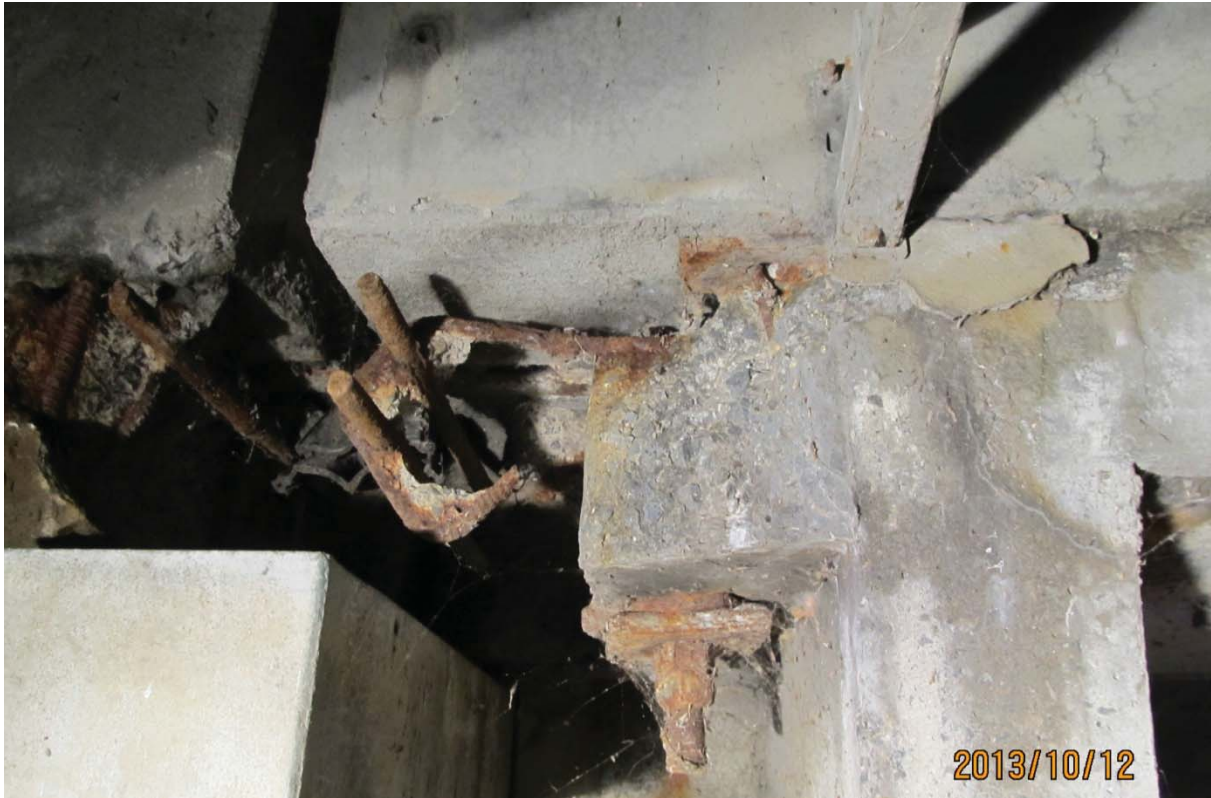
S5.PC.41W-42W.P1.a – 5747 (semelle supérieure - extrémité est face aval)

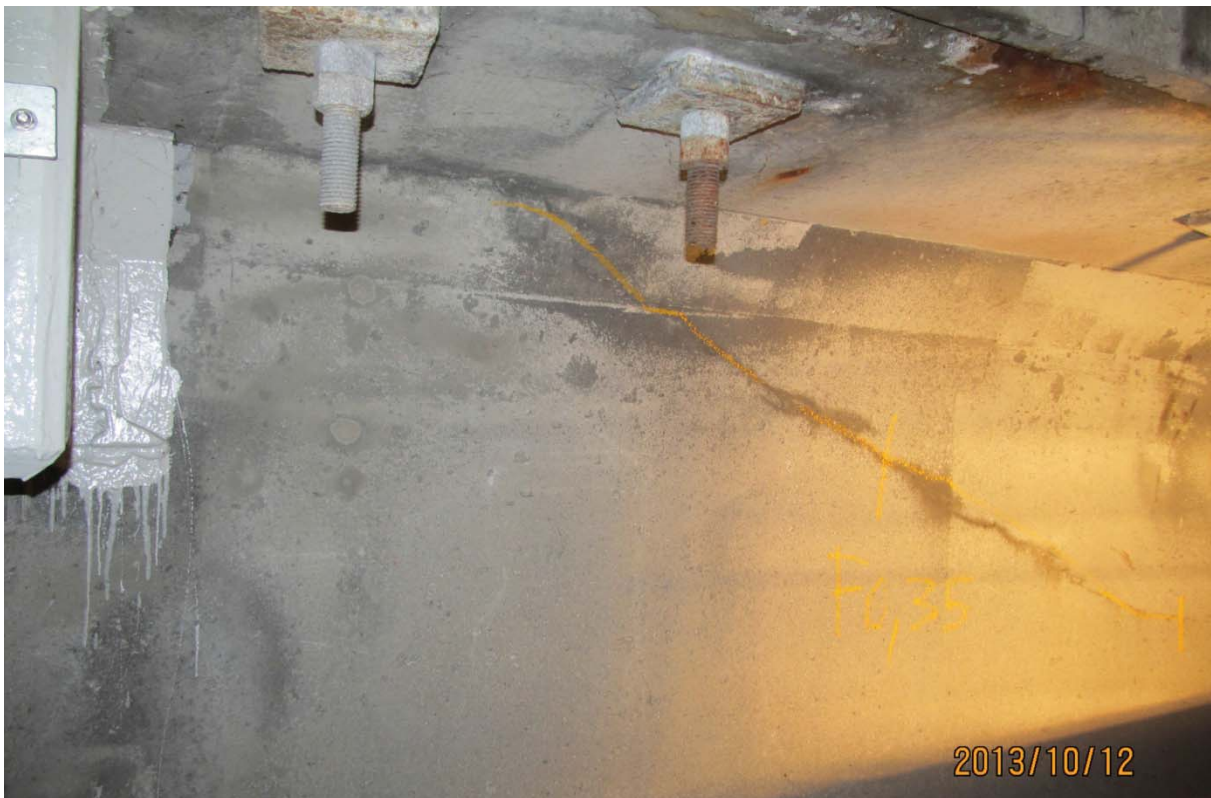
S5.PC.41W-42W.P1.b – 5748 (câble #17 – extrémité est face aval)

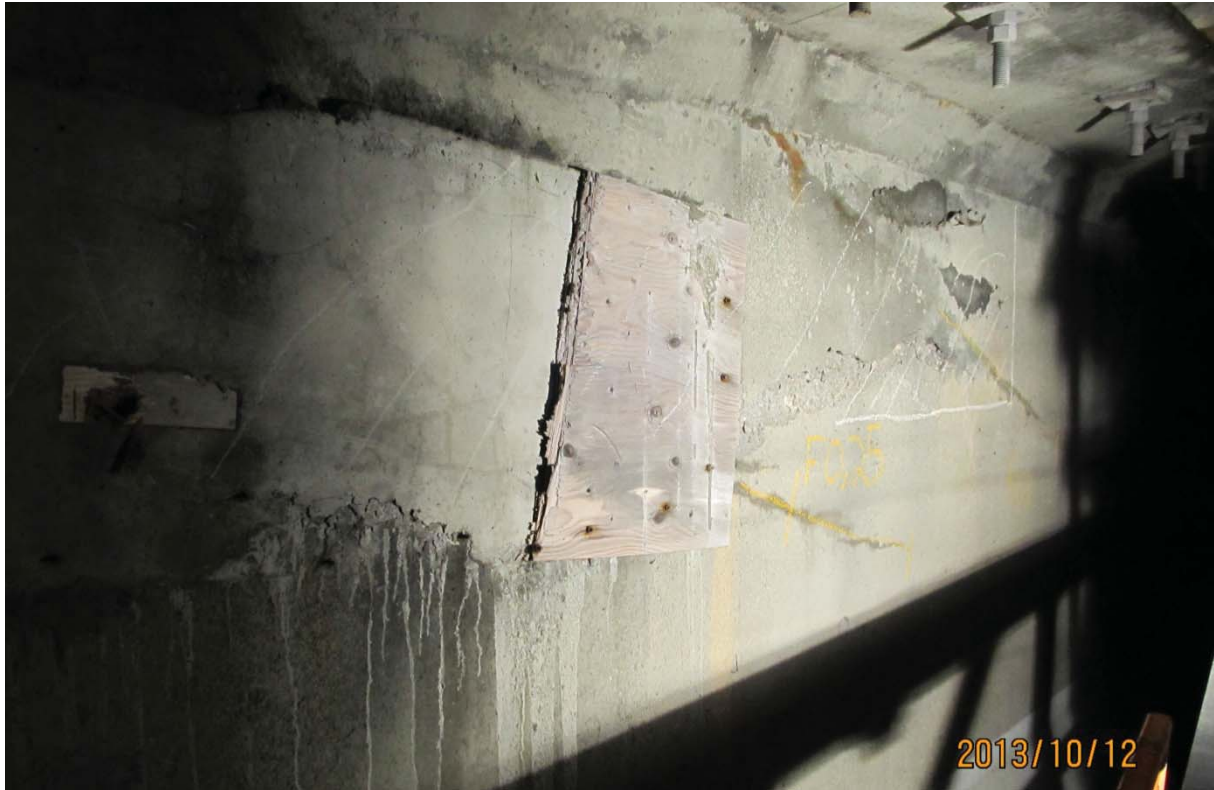
S5.PC.41W-42W.P1.c – 5750 (câbles #19 et #20 - extrémité est face aval)

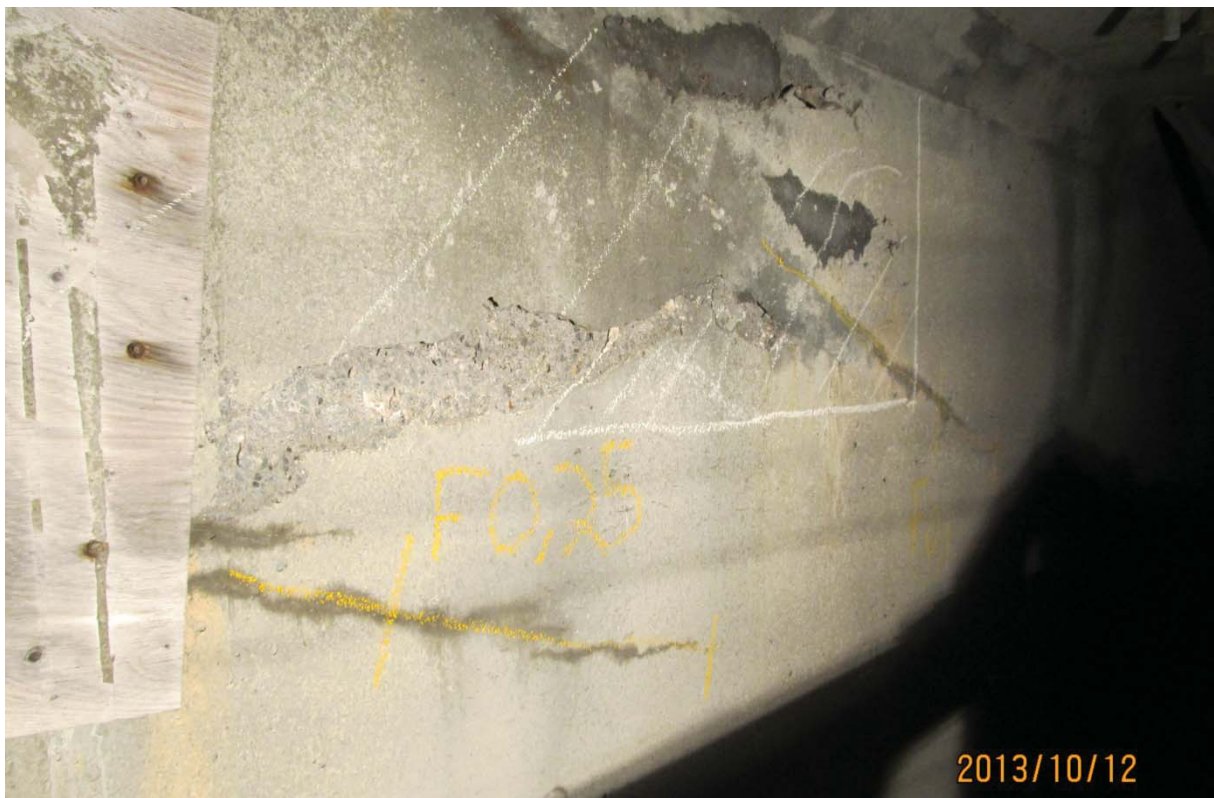
S5.PC.41W-42W.P1.d – 5751 (câbles #19 et #20 - extrémité est face aval)

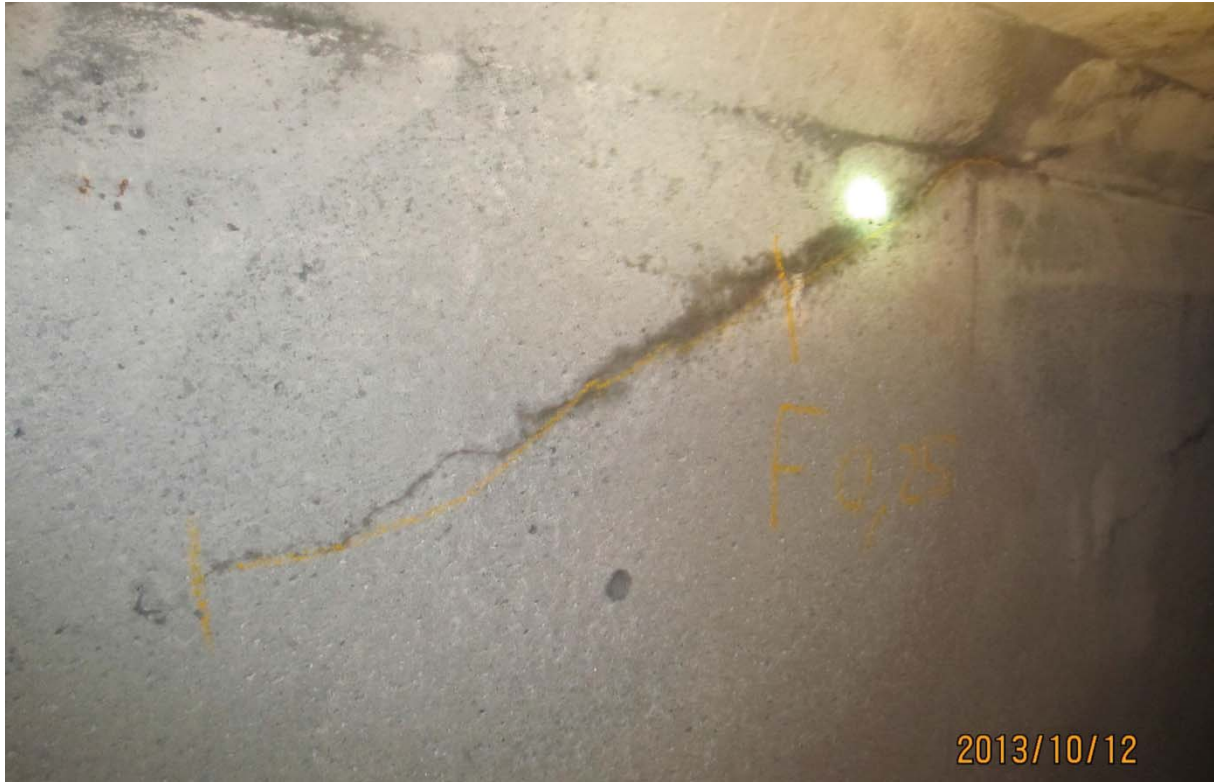
S5.PC.41W-42W.P1.e – 5762 (câble #20 - extrémité ouest face aval)

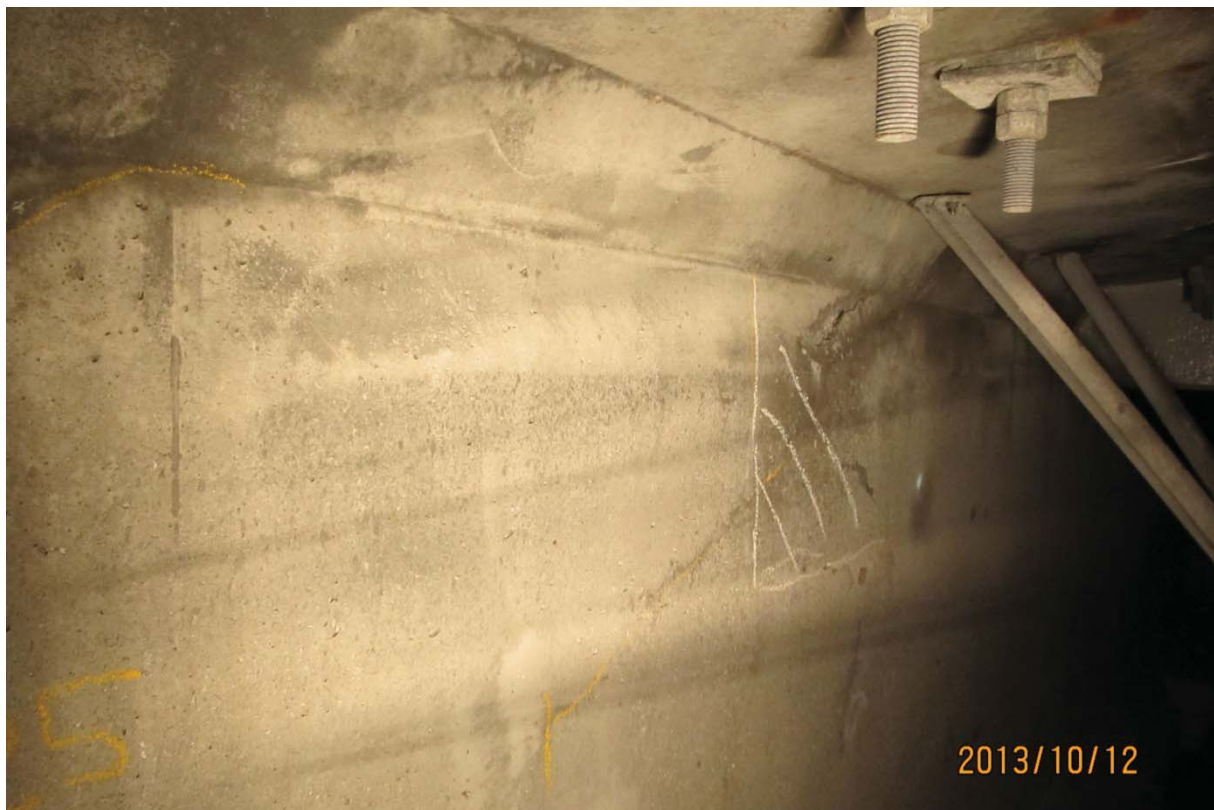
S5.PC.41W-42W.P1.f – 5763 (câble #19 - extrémité ouest face aval)

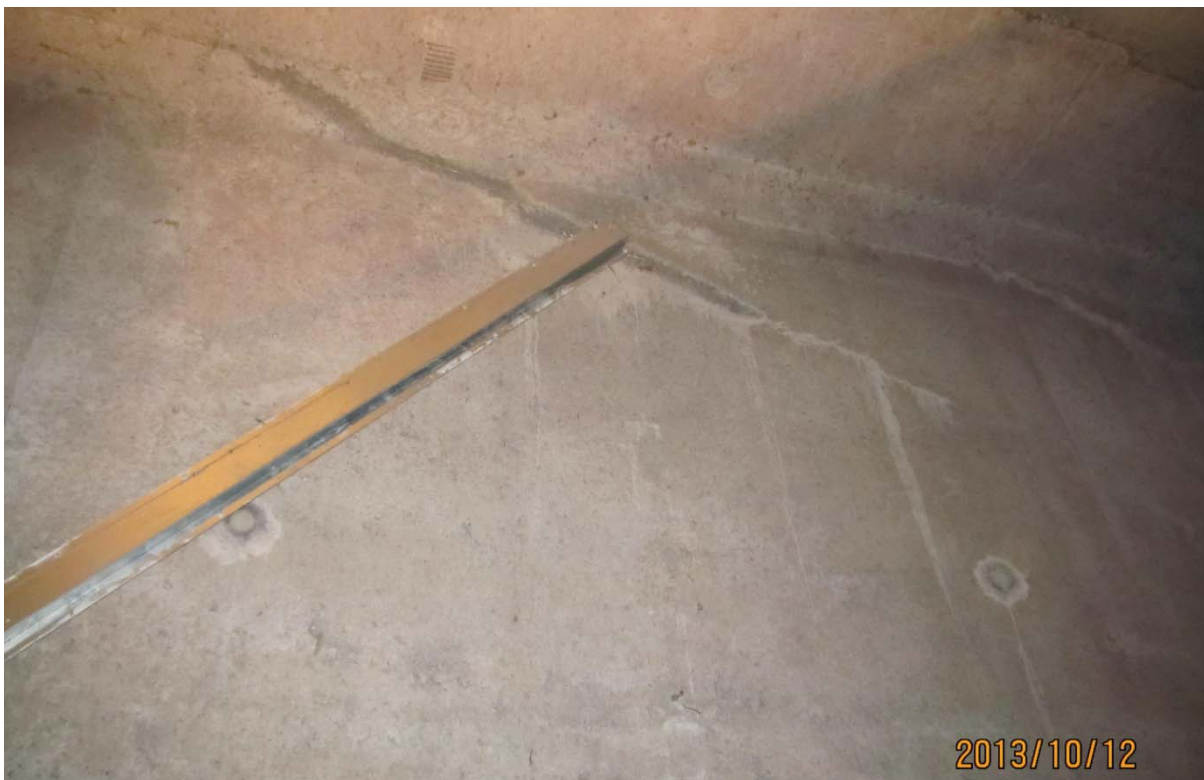
S5.PC.41W-42W.P1.g – 5765 (câble #19 - extrémité ouest face amont)

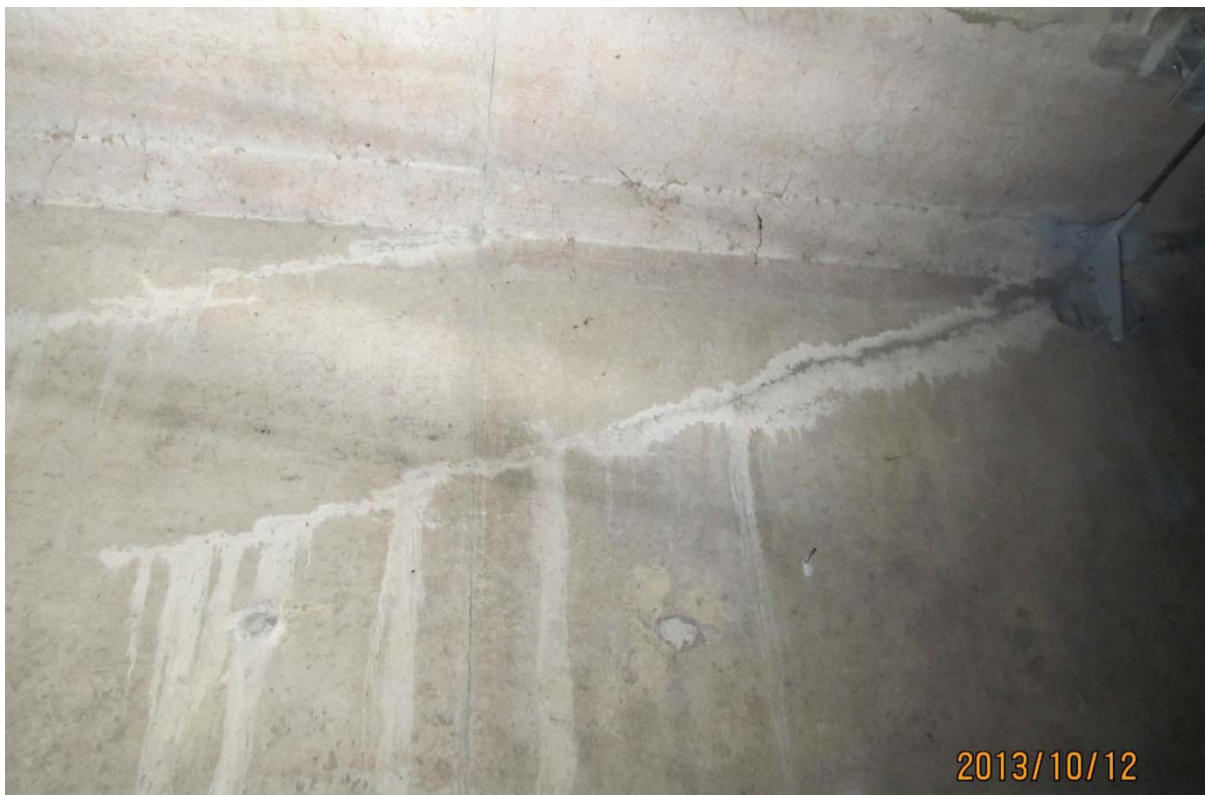
S5.PC.41W-42W.P1.j – 5757 (câbles #19 et #20 - extrémité est face amont)

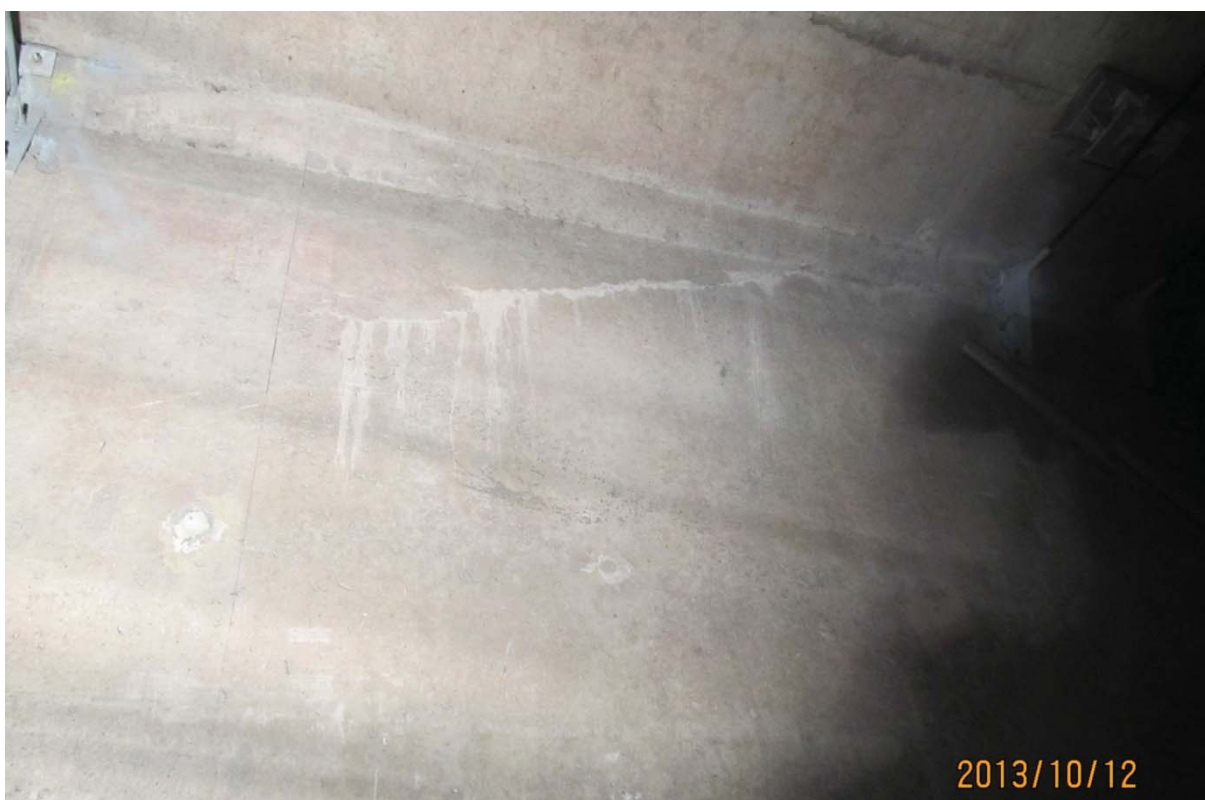
S5.PC.41W-42W.P1.k – 5754 (câble #17 - extrémité est face amont)

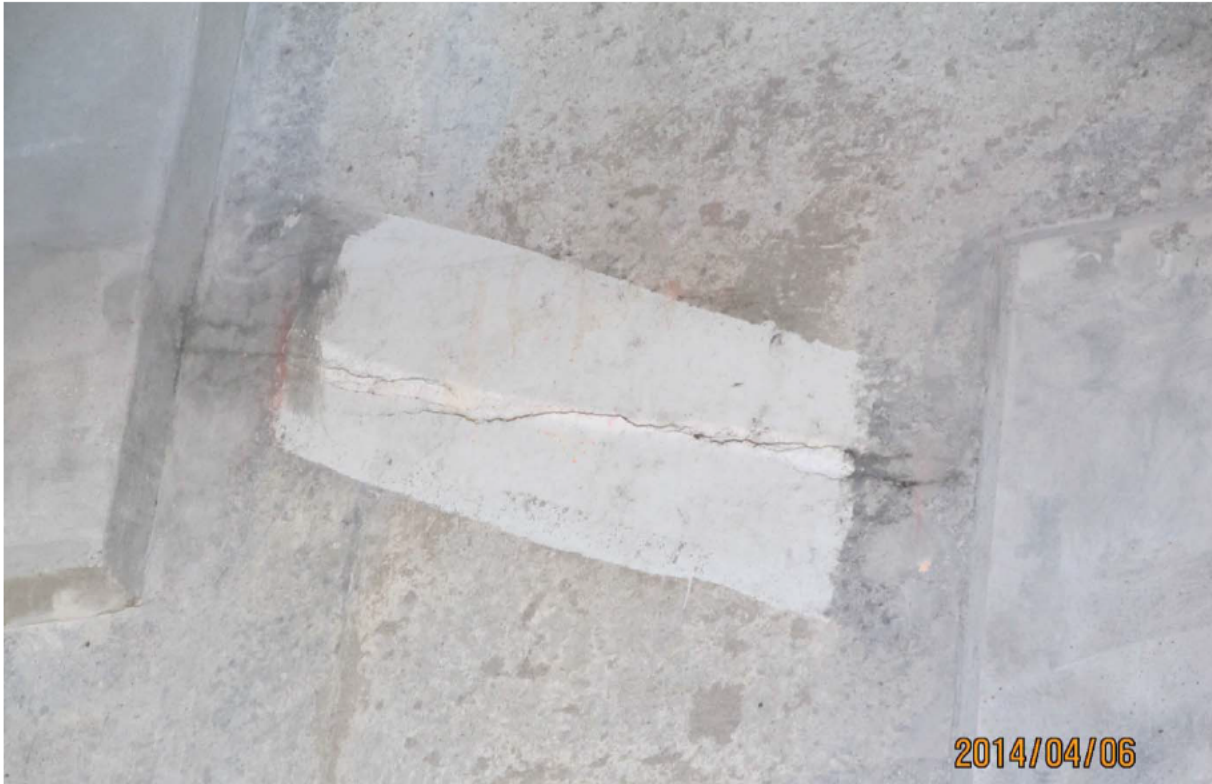
S5.PC.42W-43W.P1.a – 0412 (câble #24 – centre est face aval)

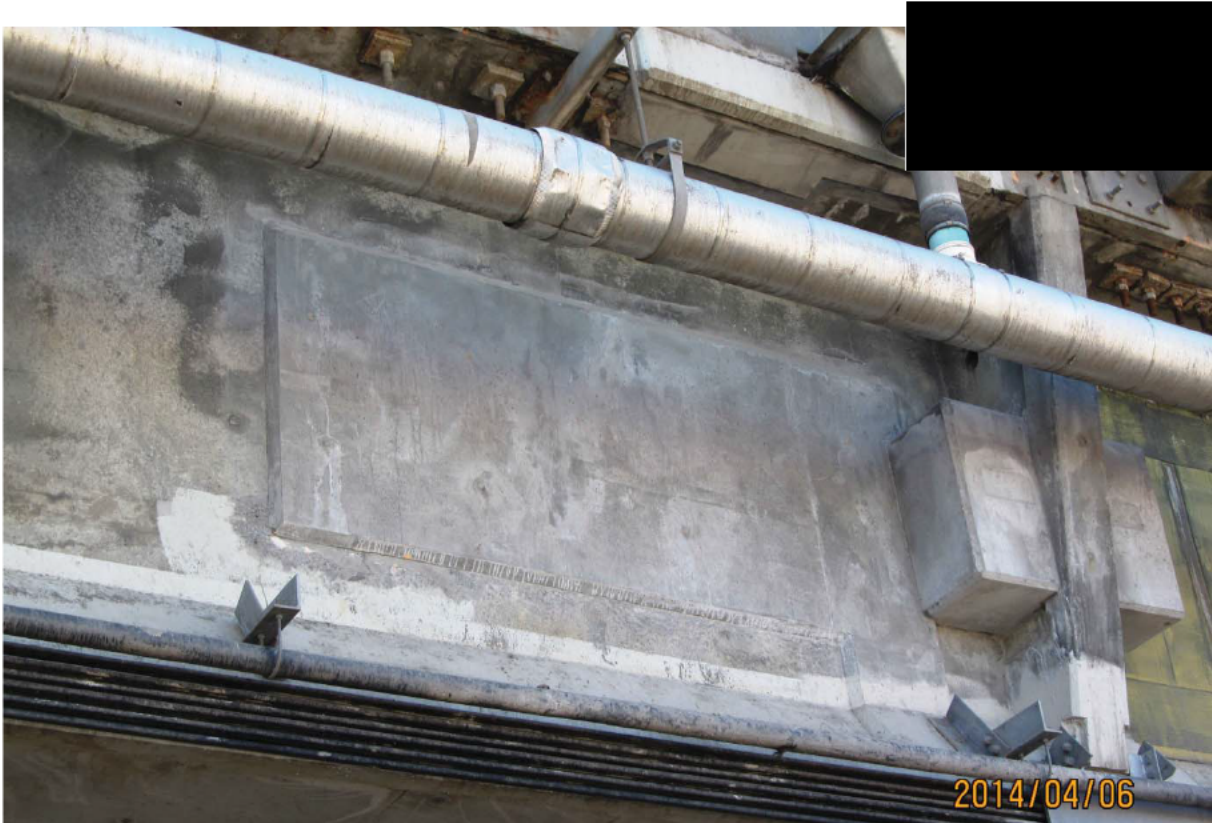
S5.PC.42W-43W.P1.b – 0416 (câble #24 - centre ouest face aval)

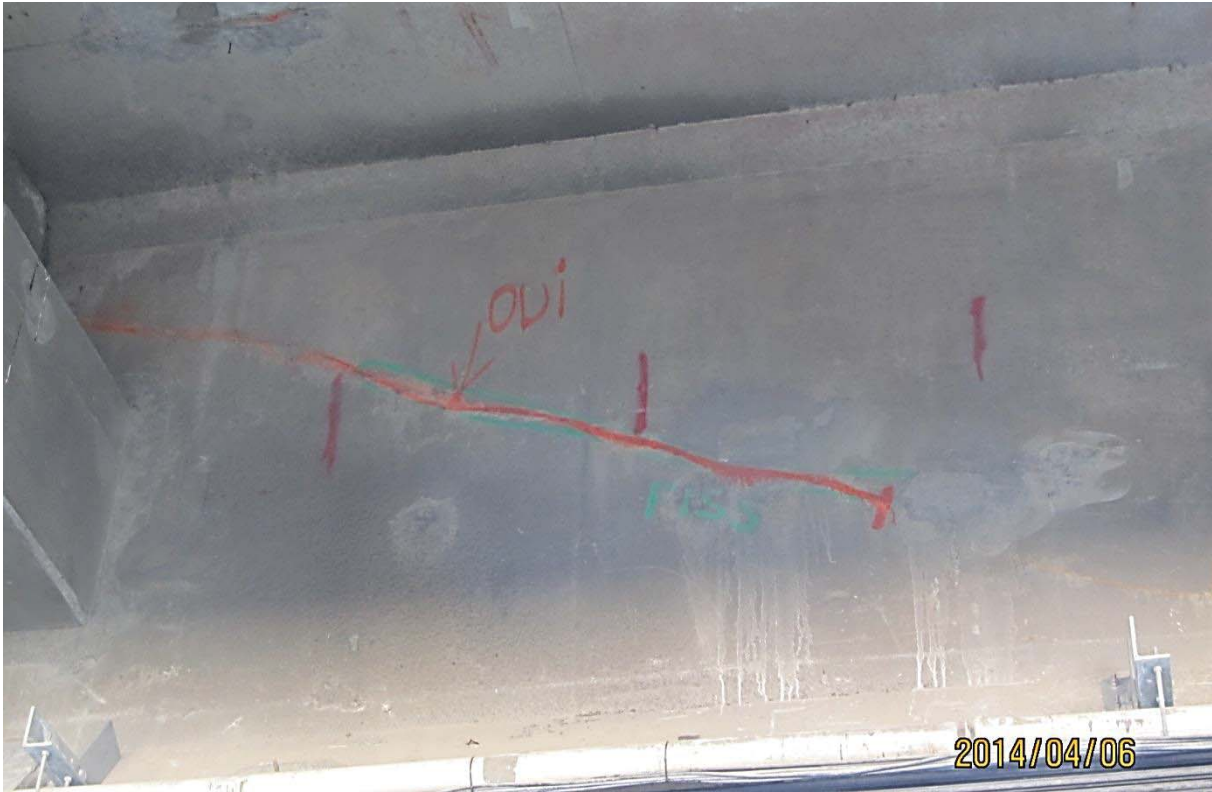
S5.PC.42W-43W.P1.c – 0410 (câble #24 - centre ouest face amont)

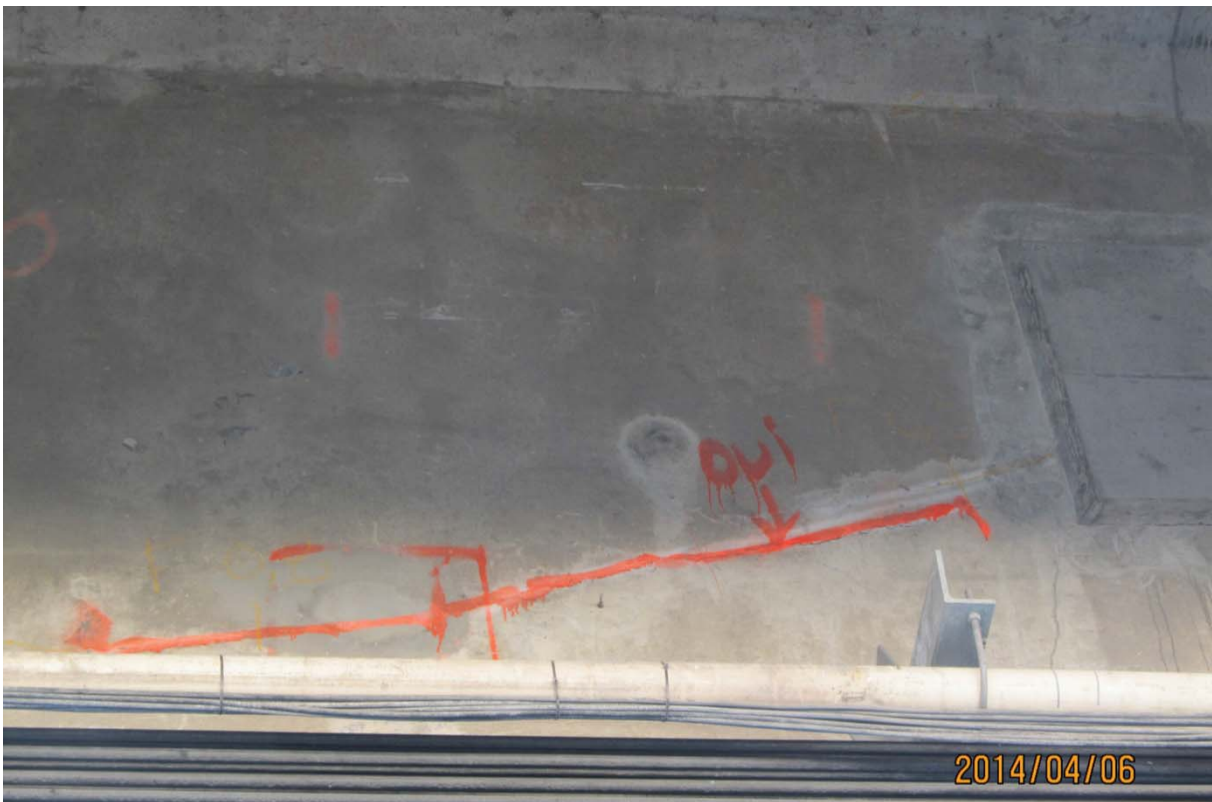
S5.PC.42W-43W.P1.d – 0406 (câble #24 - centre est face amont)

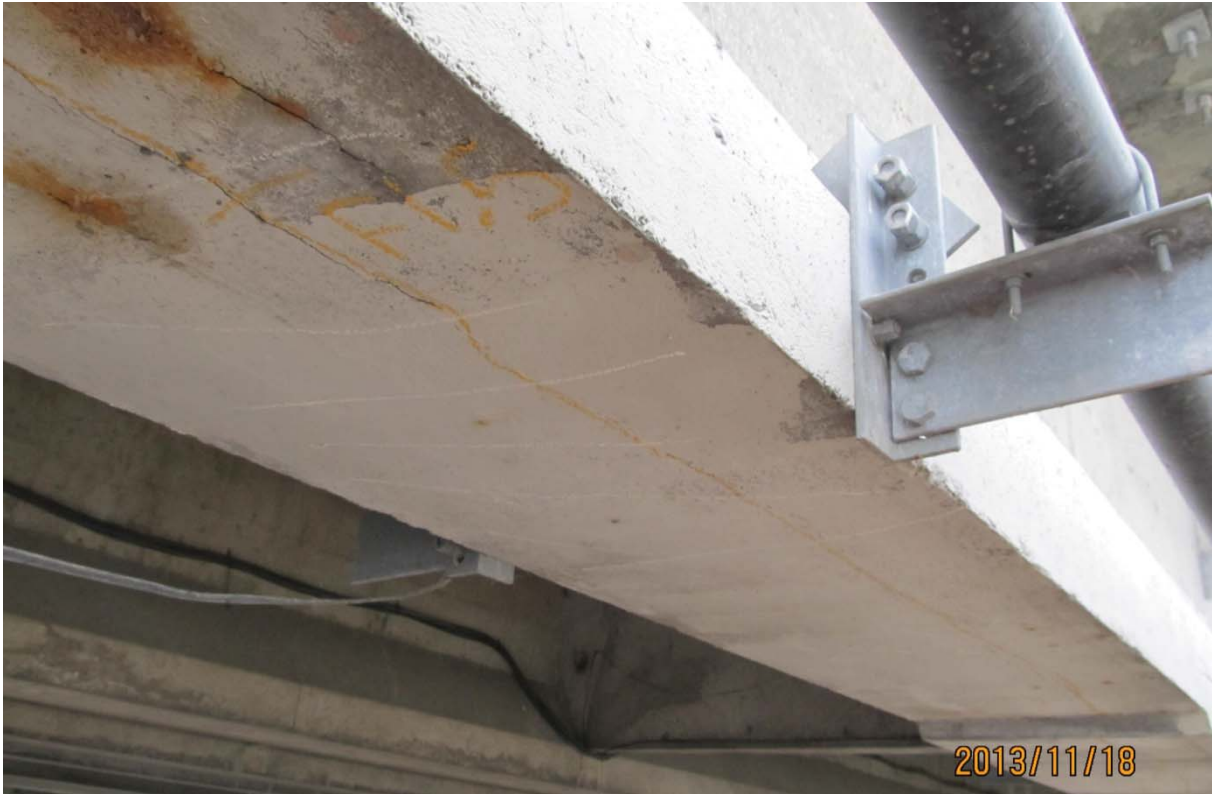
S5.PC.43W-44W.P1.a – 6324 (soffite - extrémité ouest)

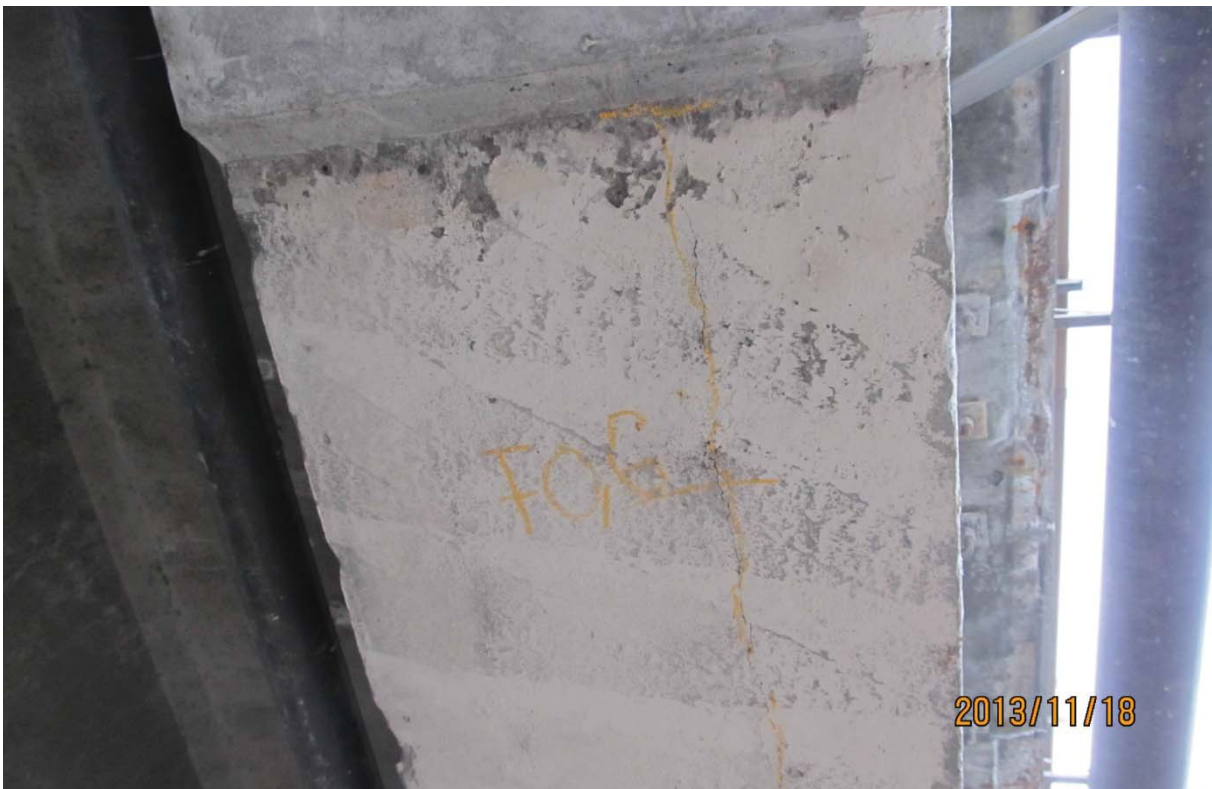
S5.PC.43W-44W.P1.b – 6325 (soffite - extrémité est)

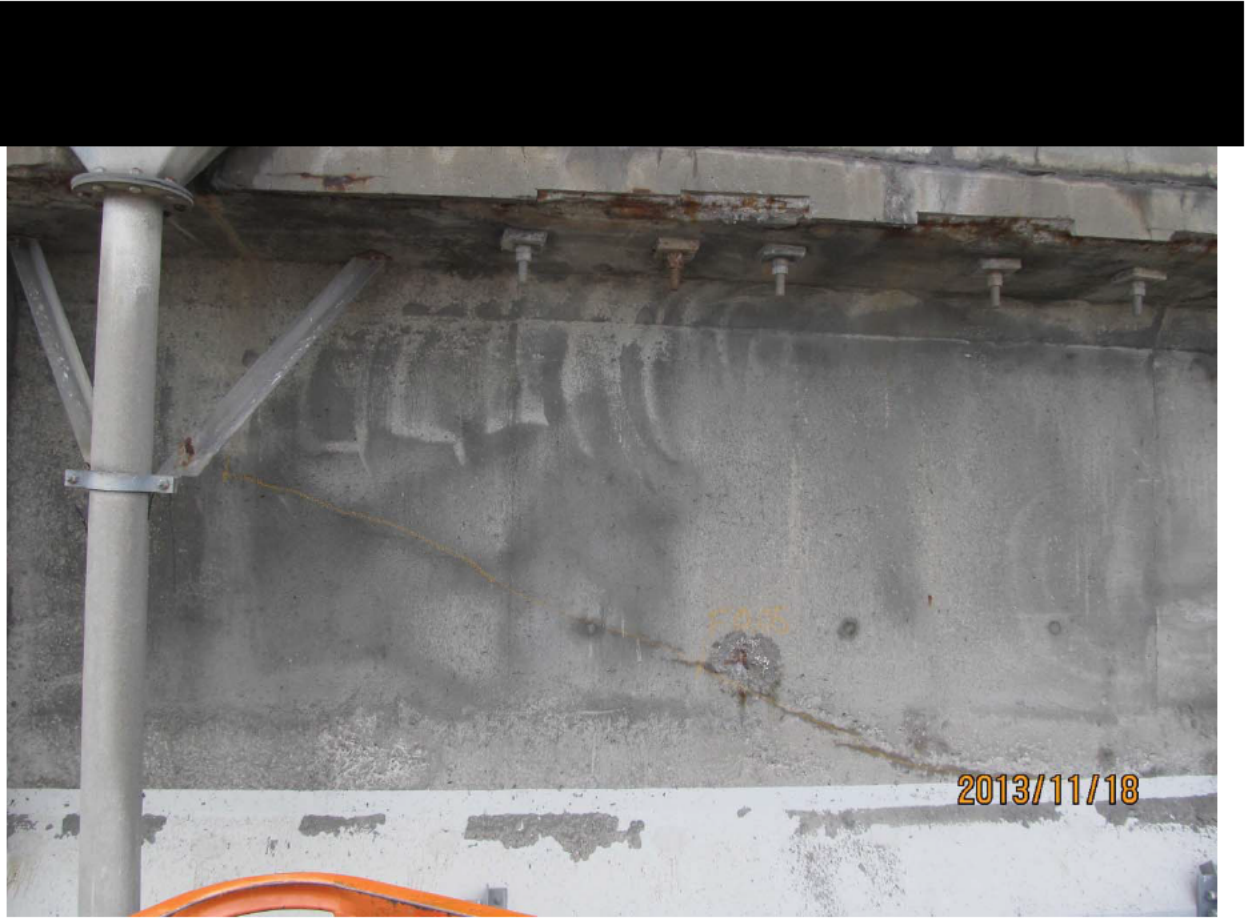
S5.PC.43W-44W.P1.c – 6323 (câble #24 - centre est face aval)
