Pont Champlain

Inspection des 100 poutres de rive en béton précontraint - 2013

Contrat : 61195 AV9

Rapport final émis : Novembre 2014

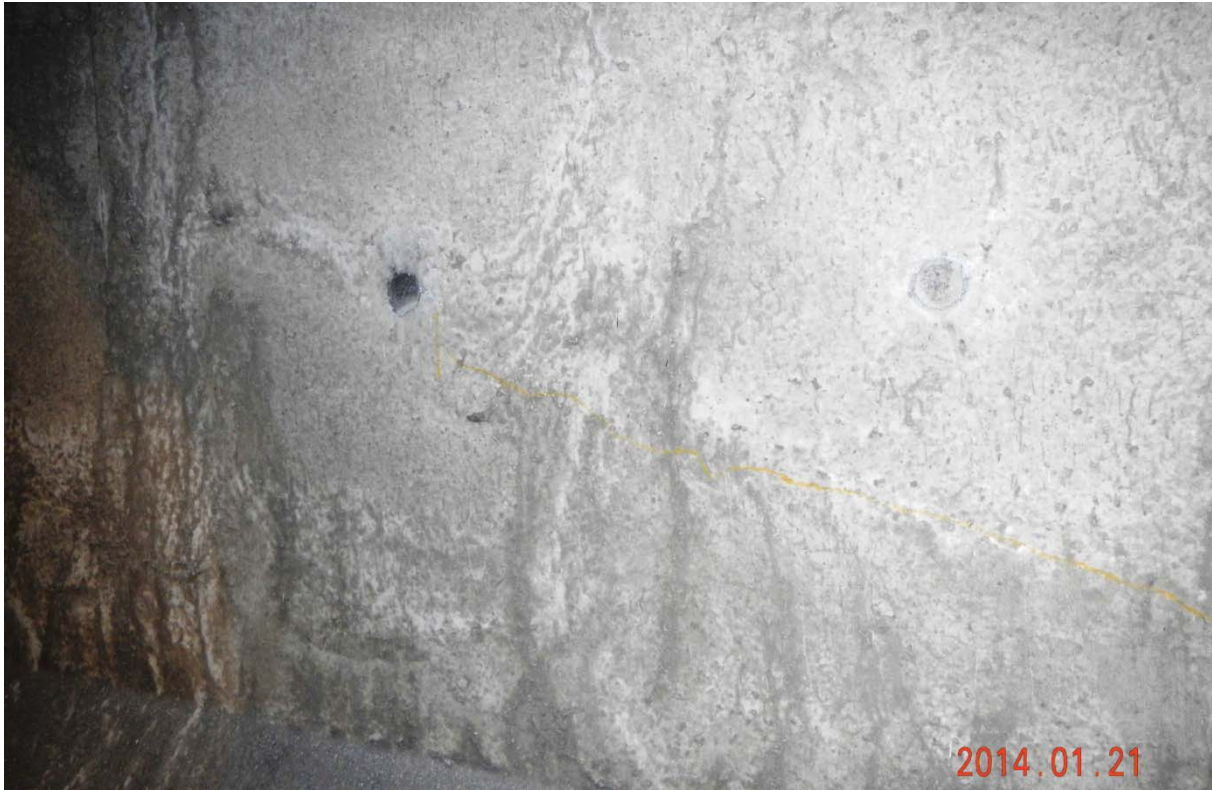
S5.PC.28W-29W.P4.a – 7450 (câble #20 – extrémité ouest face amont)

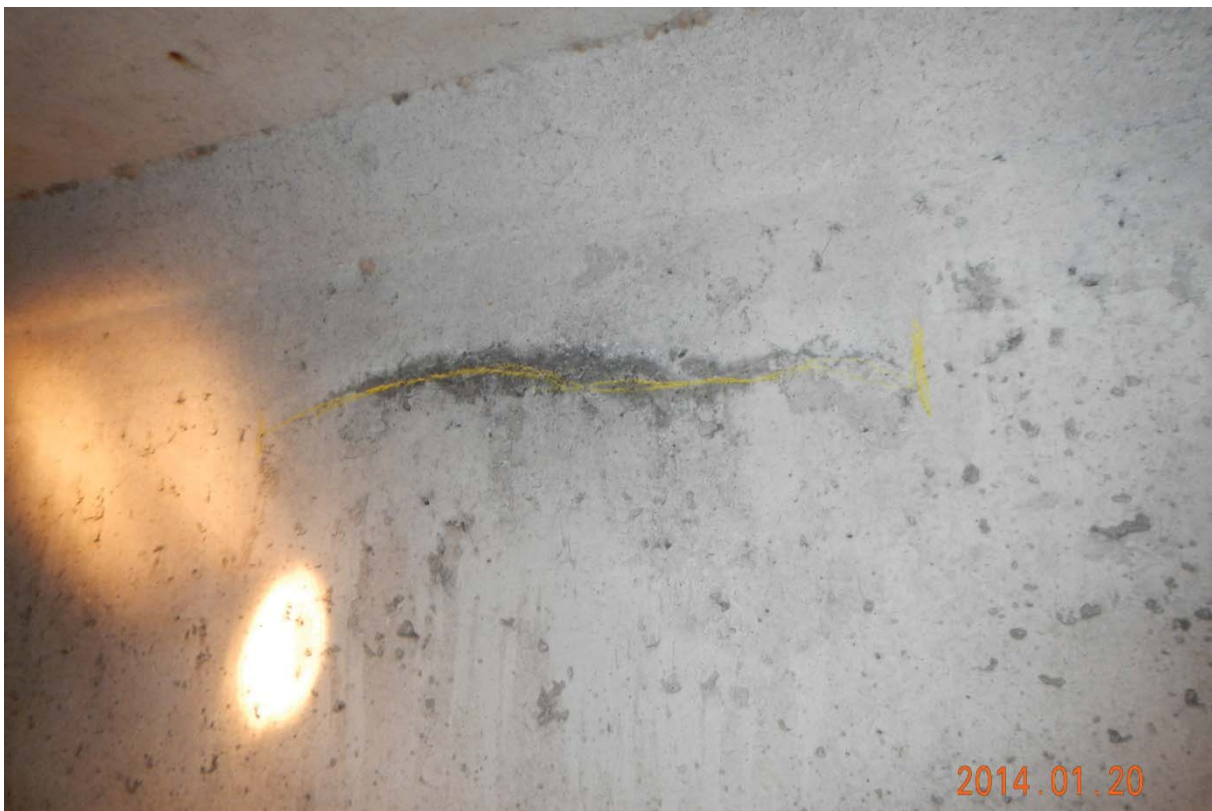
S5.PC.28W-29W.P4.b – 7446 (âme – centre est face amont)

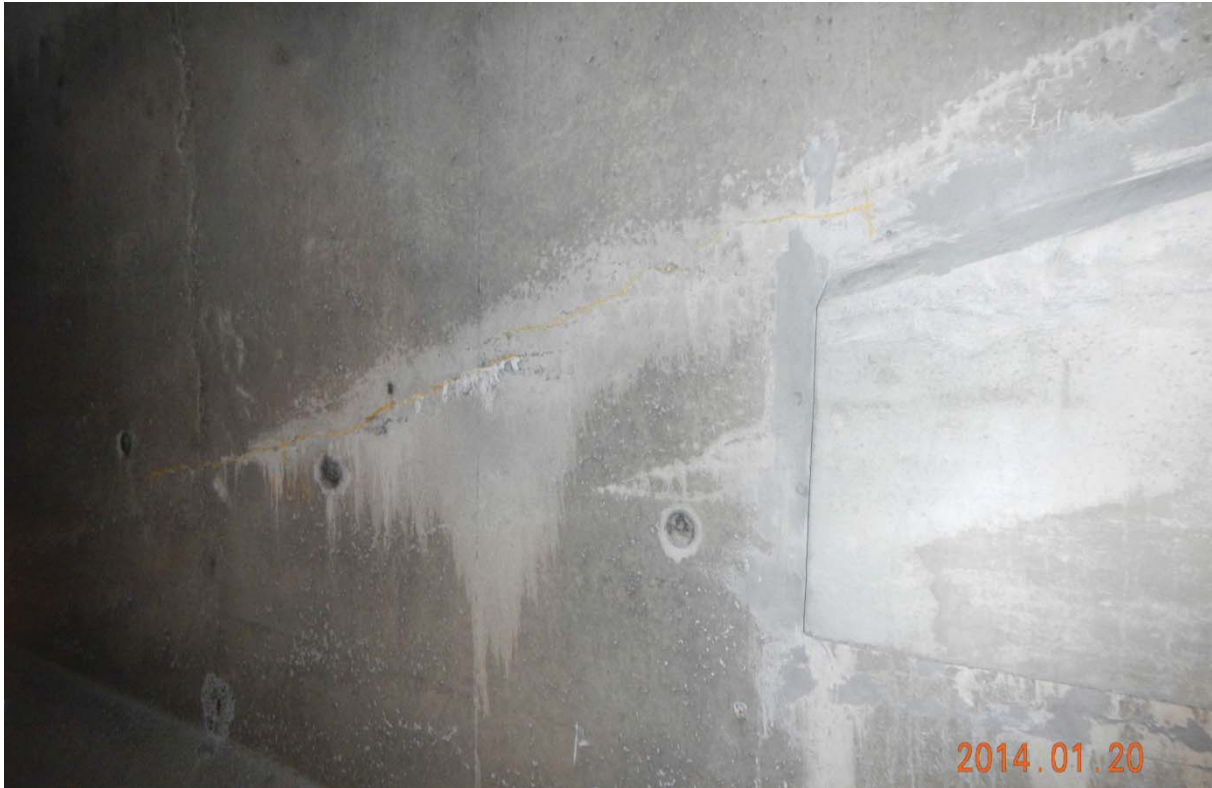
S5.PC.28W-29W.P4.c – 7440 (câble #17 – extrémité est face amont)

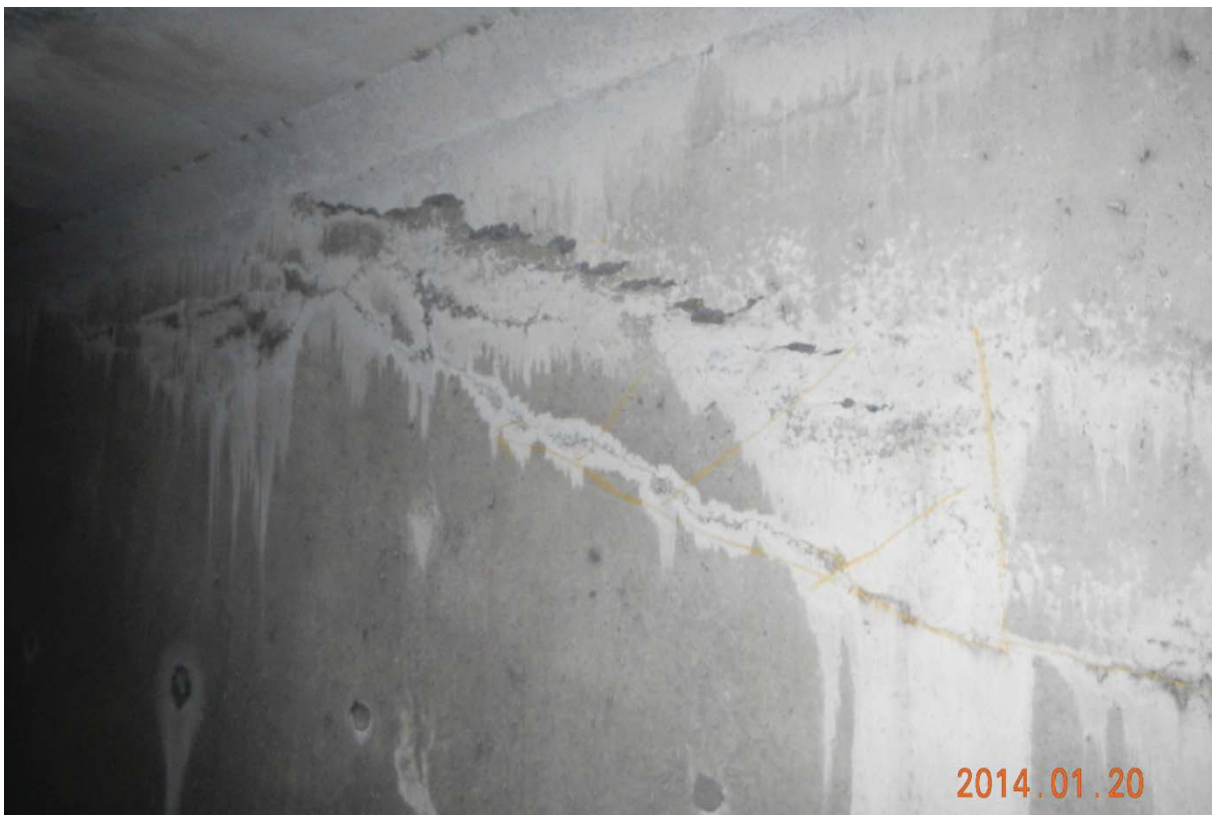
S5.PC.28W-29W.P4.d – 7441 (câble #17 – extrémité est face aval)

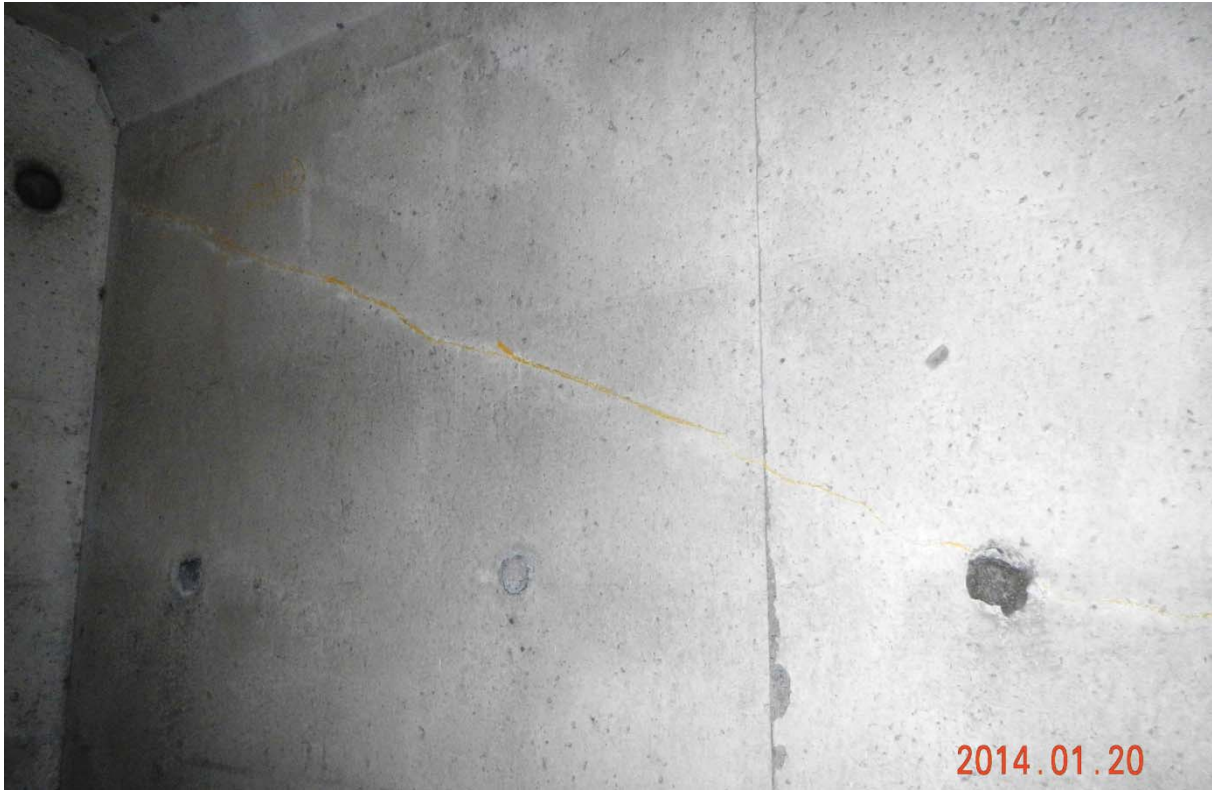
S5.PC.28W-29W.P4.e – 7448 (câble #24 – centre est face aval)

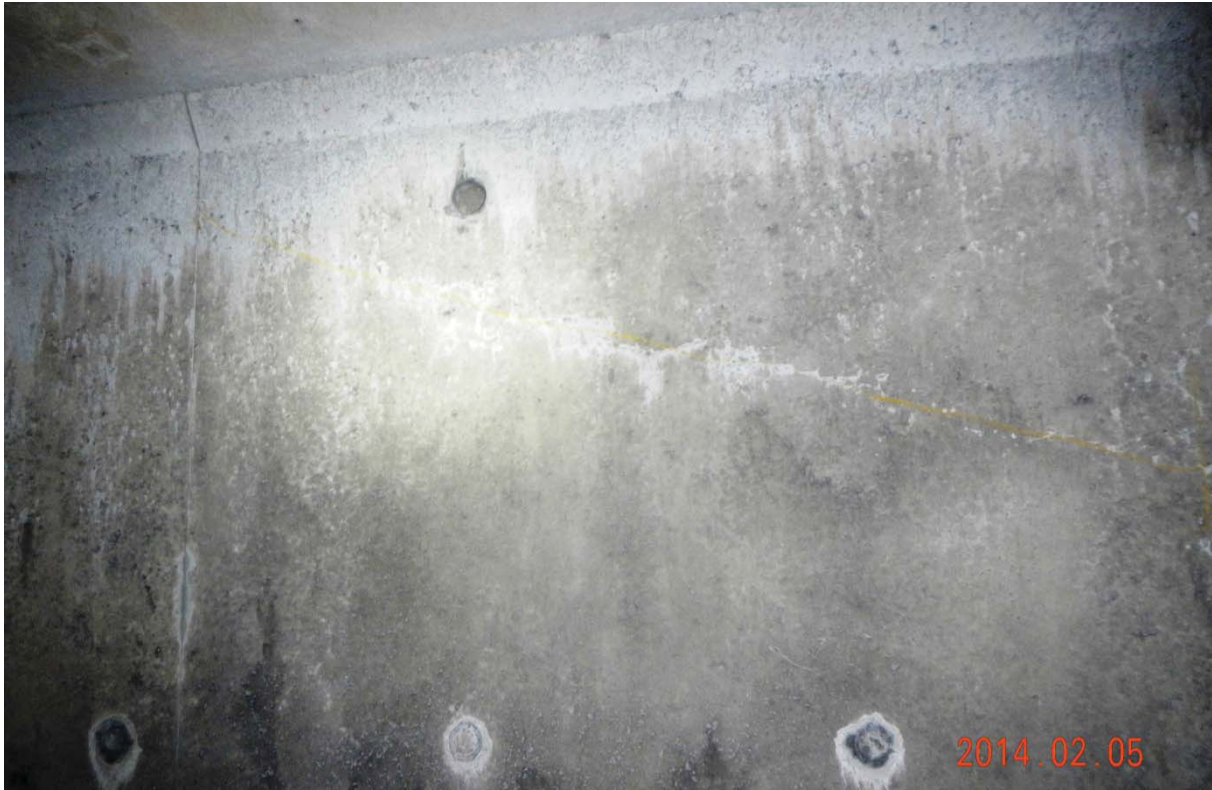
S5.PC.31W-32W.P4.a – 7508 (câble #14 – extrémité ouest face amont)

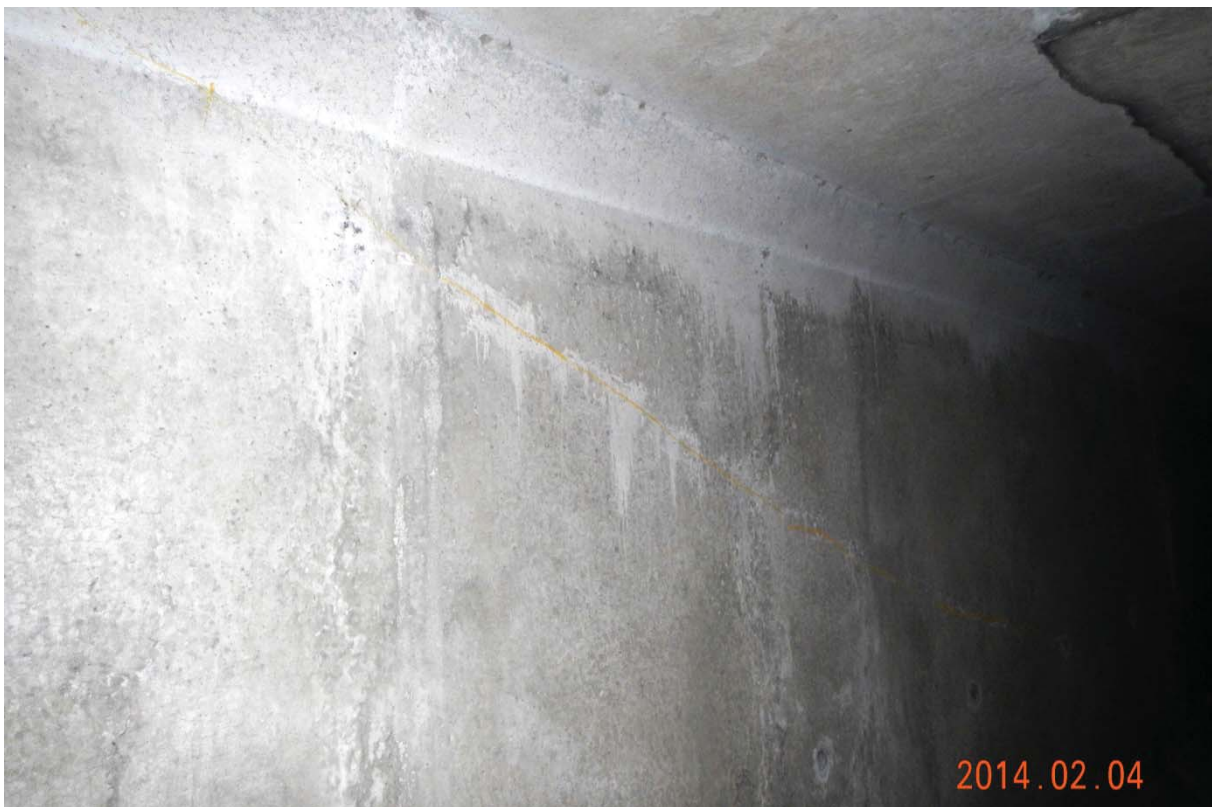
S5.PC.31W-32W.P4.b – 7506 (câble #19 – extrémité ouest face amont)

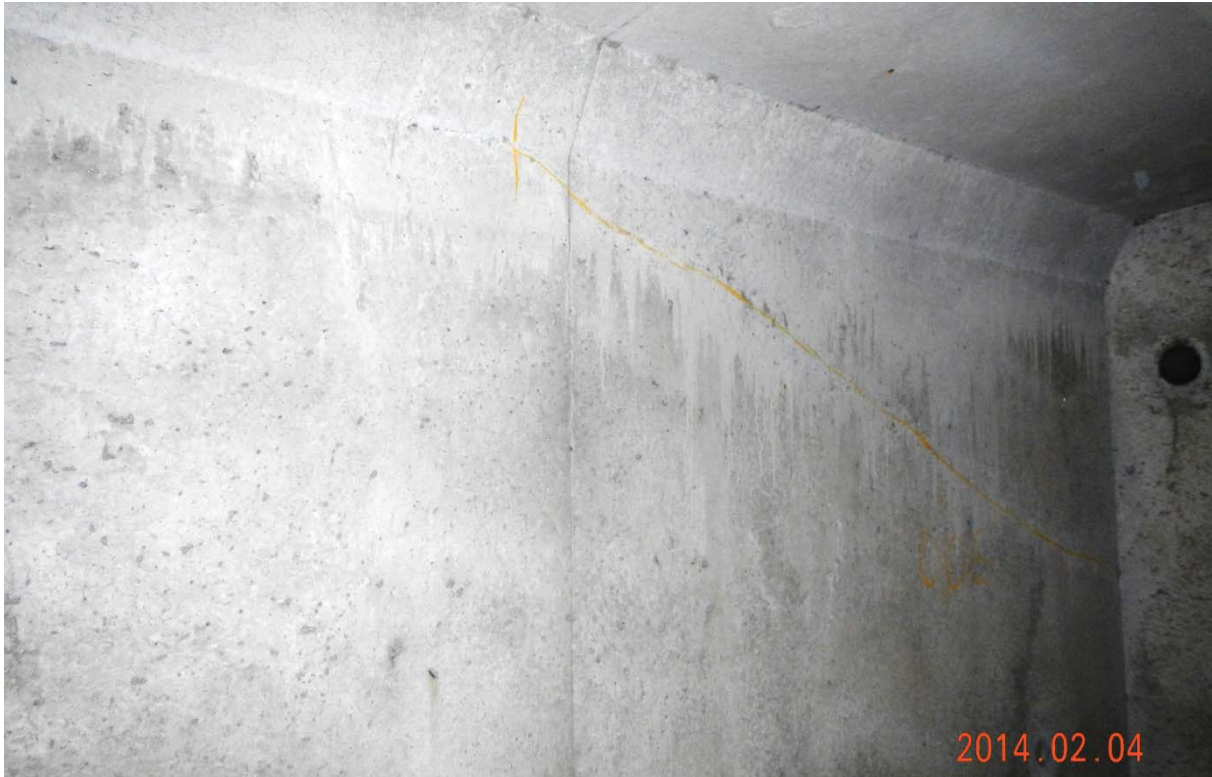
S5.PC.31W-32W.P4.c – 7504 (câble #23 – extrémité ouest face amont)

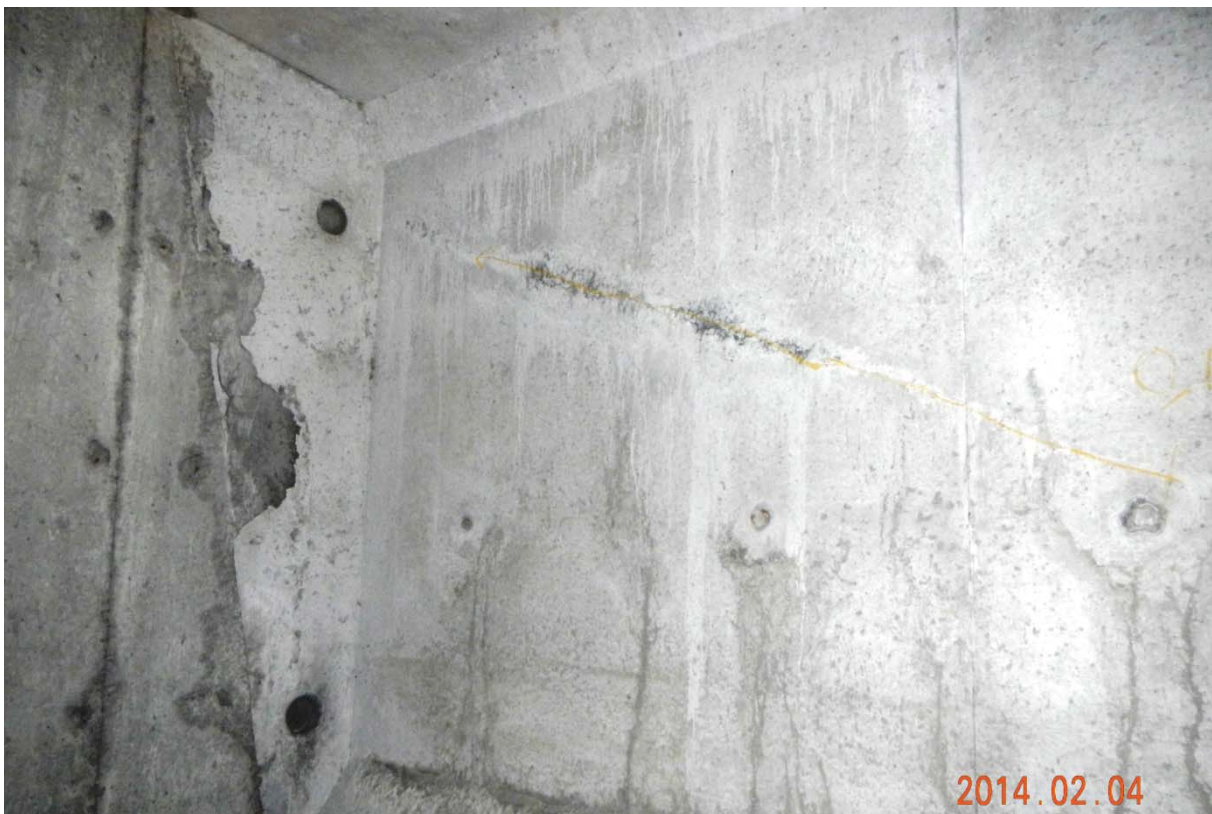
S5.PC.31W-32W.P4.d – 7501 (câble #24 – centre ouest face amont)

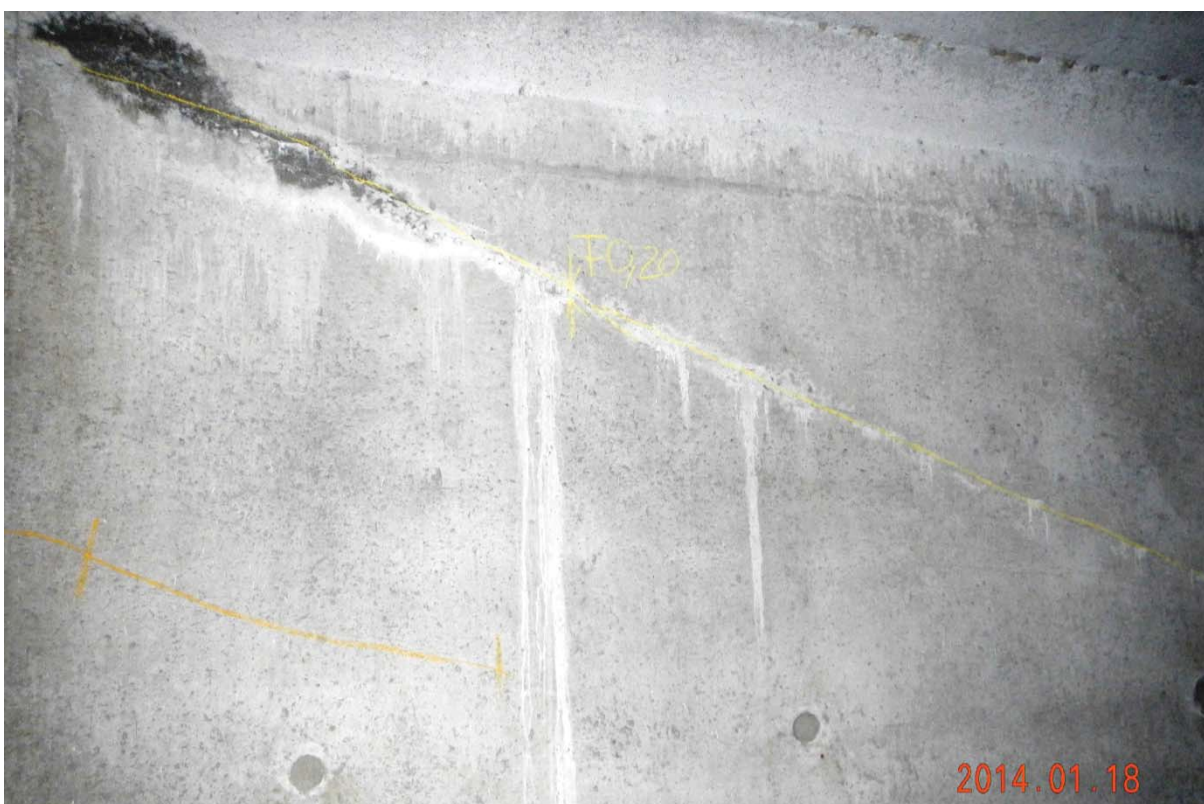
S5.PC.31W-32W.P4.h – 0758 (câble #20 – extrémité est face aval)

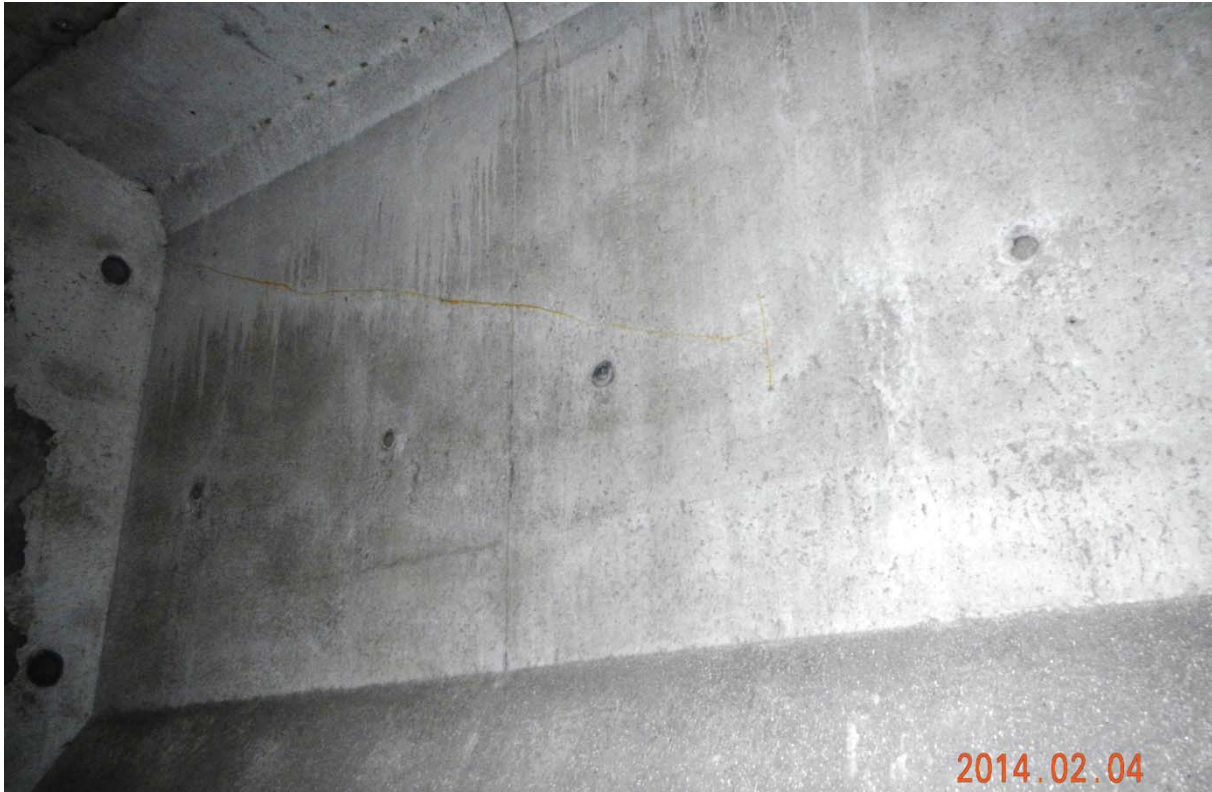
S5.PC.31W-32W.P4.j – 7499 (câble #24 – centre est face aval)

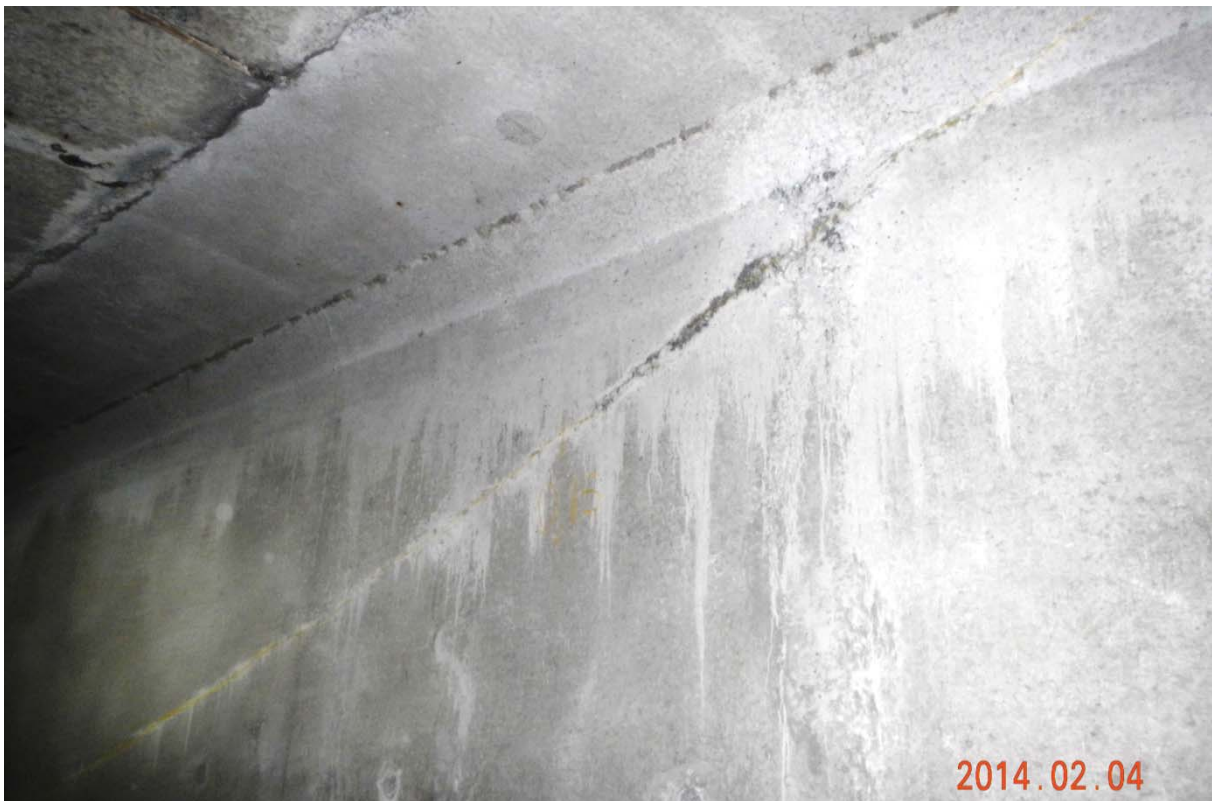
S5.PC.31W-32W.P4.k – 7507 (câble #19 – extrémité ouest face aval)

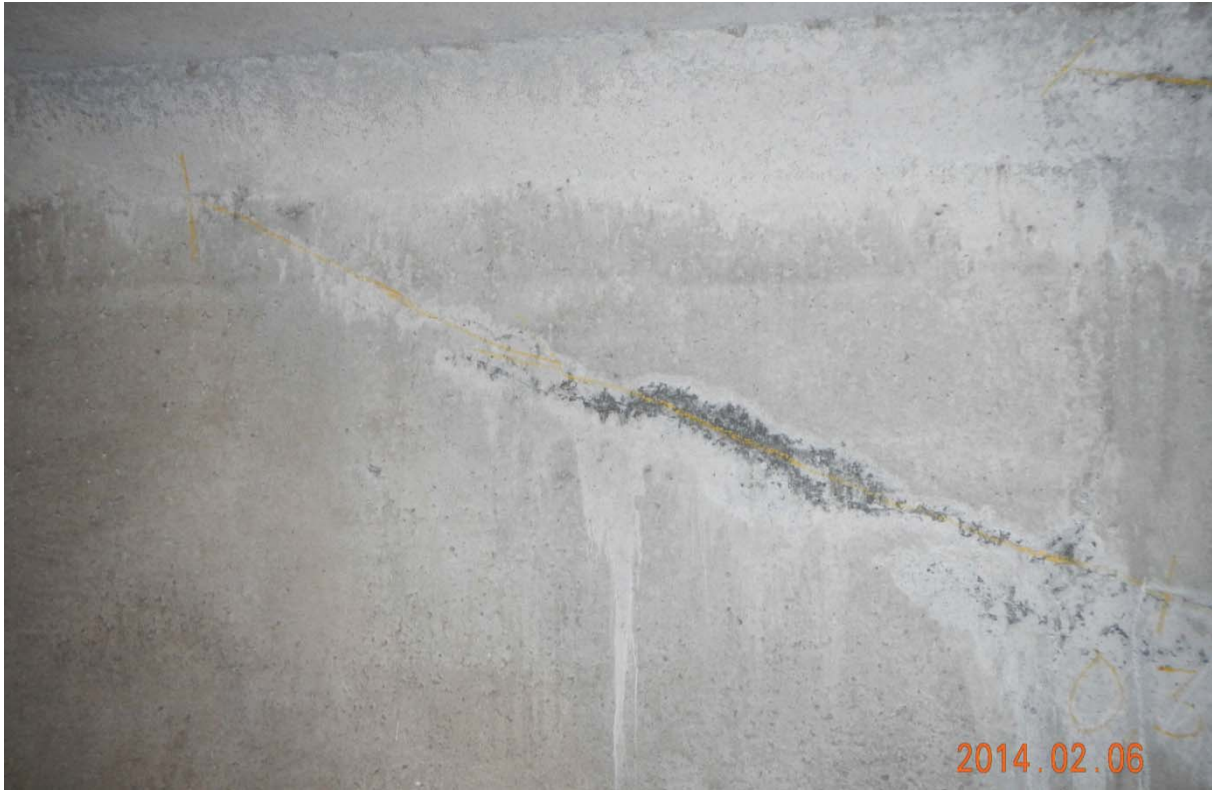
S5.PC.32W-33W.P4.a – 7527 (câble #19 – extrémité ouest face amont)

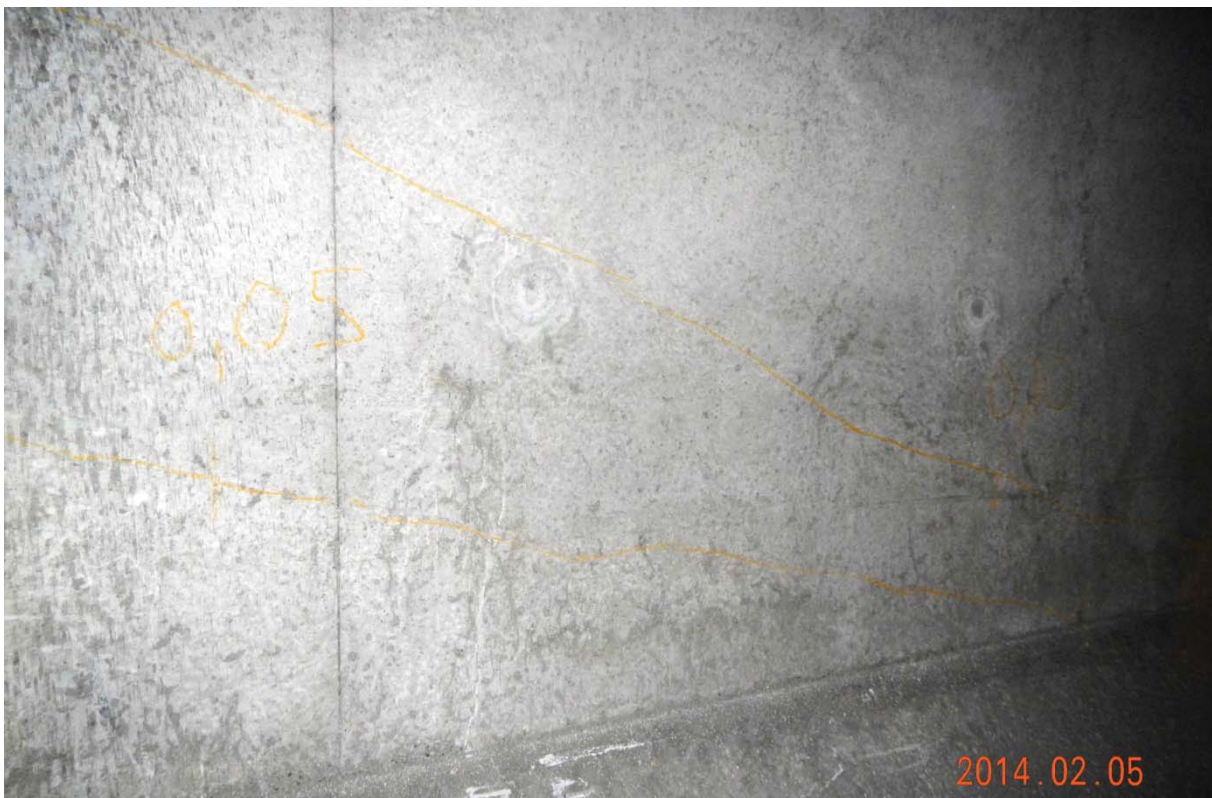
S5.PC.32W-33W.P4.b – 7518 (câbles #23 et #24 – centre ouest face amont)

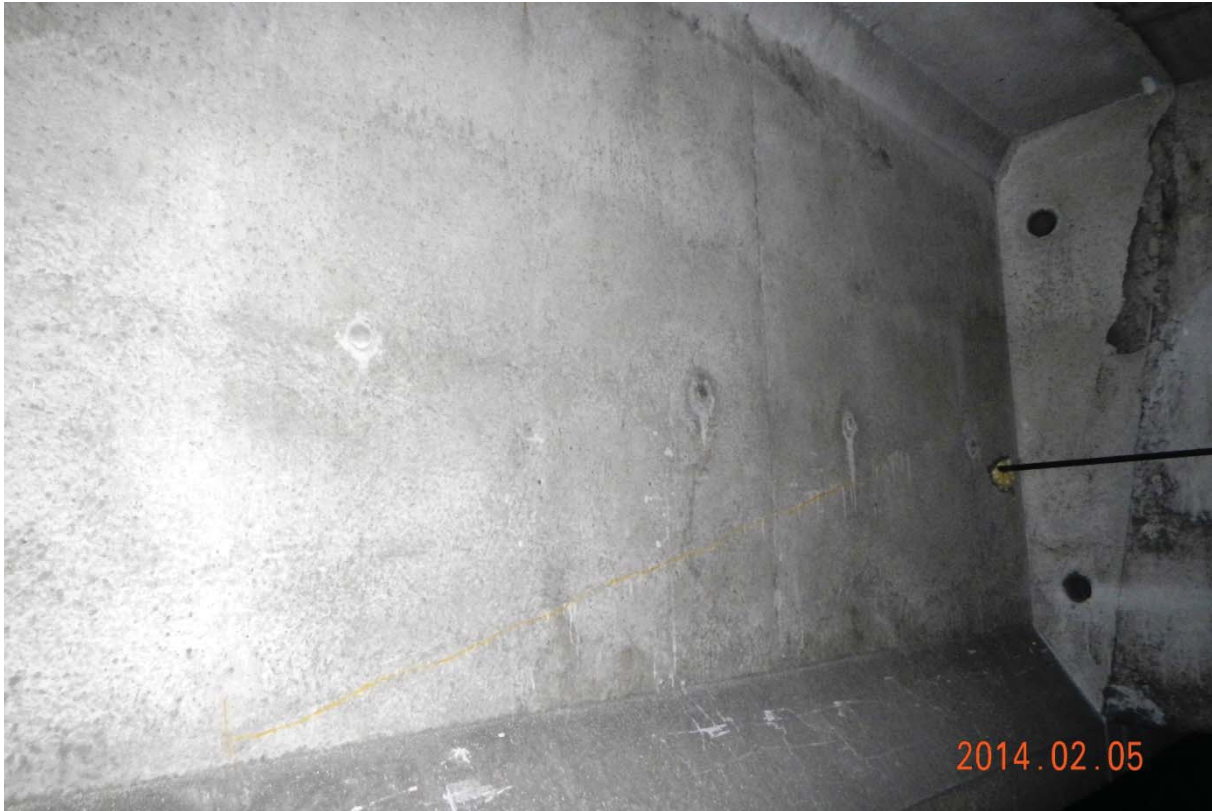
S5.PC.32W-33W.P4.c – 7516 (câble #23 – centre est face amont)

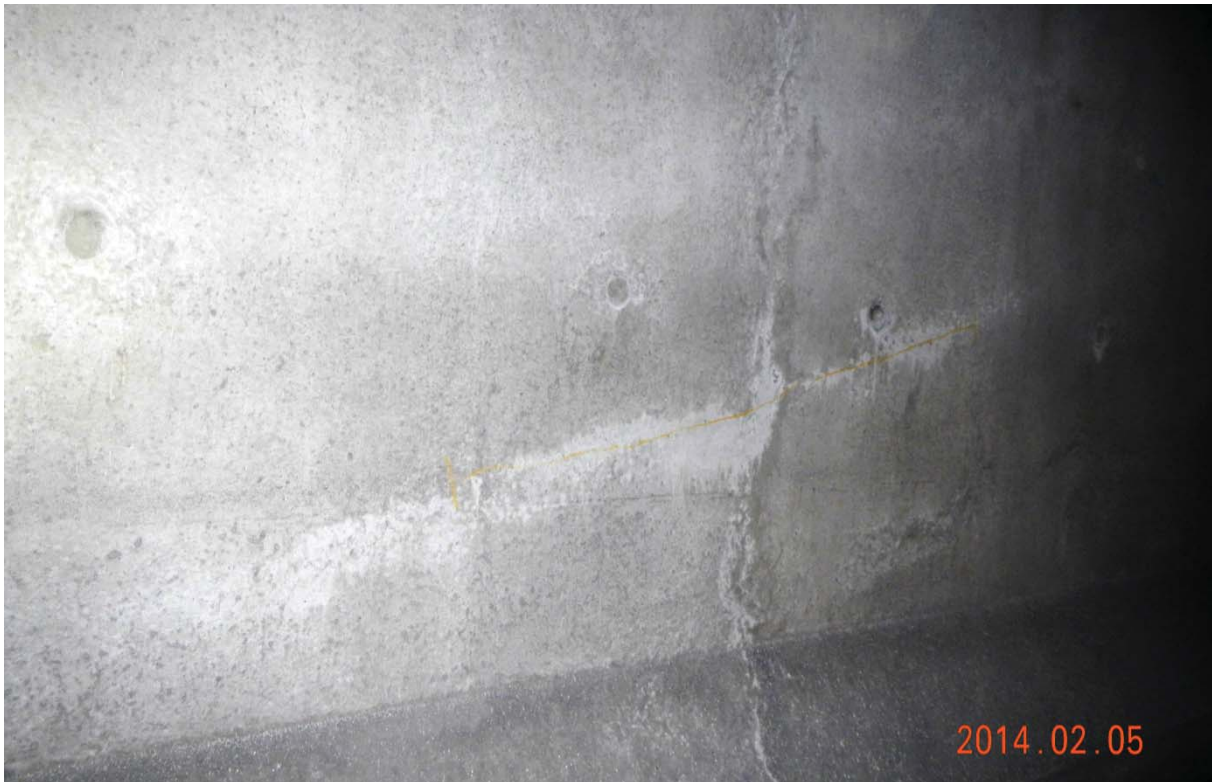
S5.PC.32W-33W.P4.d – 7511 (câble #20 – extrémité est face amont)

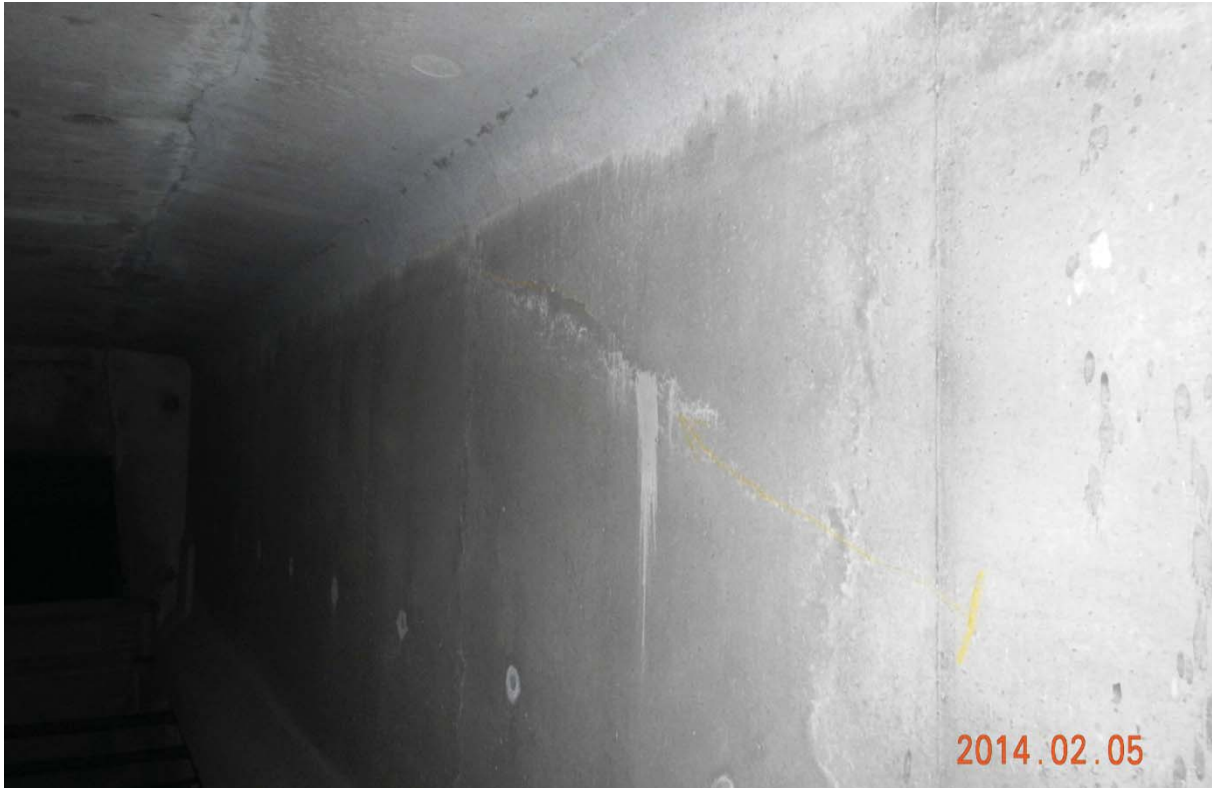
S5.PC.32W-33W.P4.e – 7514 (câble #19 – extrémité est face aval)

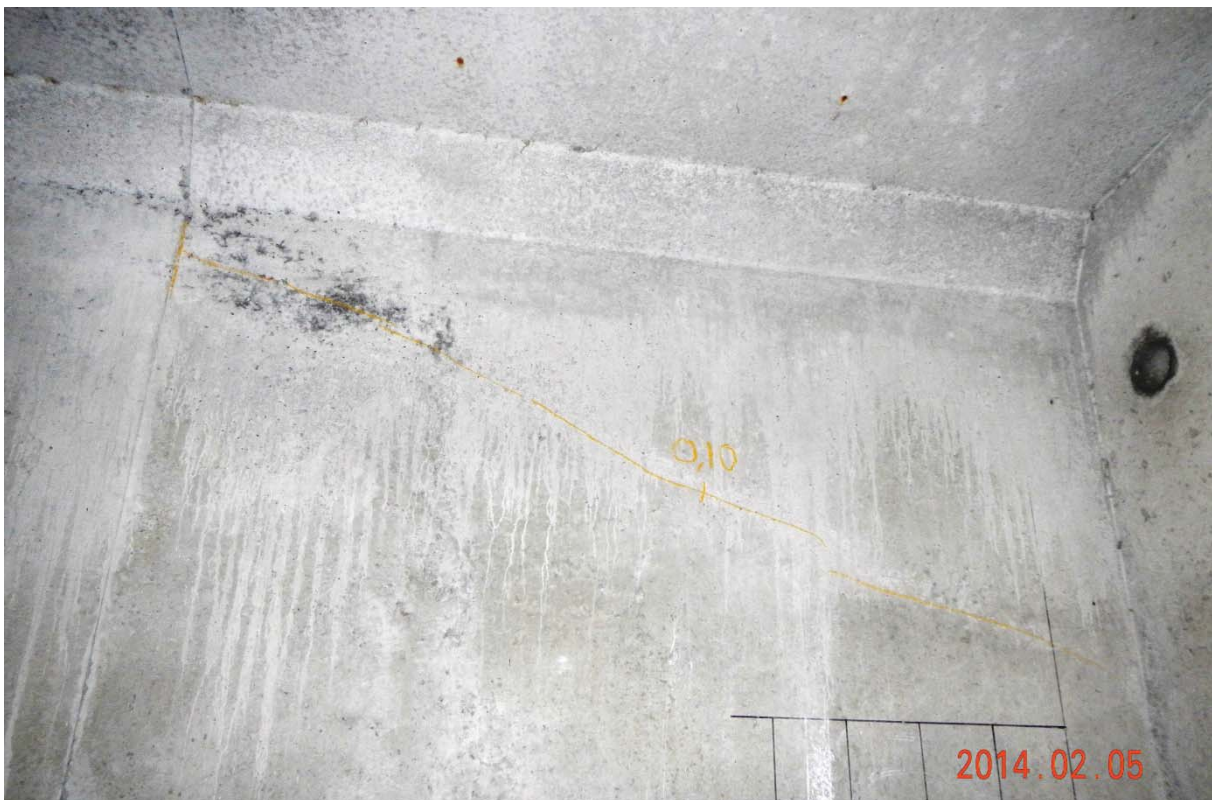
S5.PC.32W-33W.P4.f – 7515 (câble #23 – extrémité est face aval)

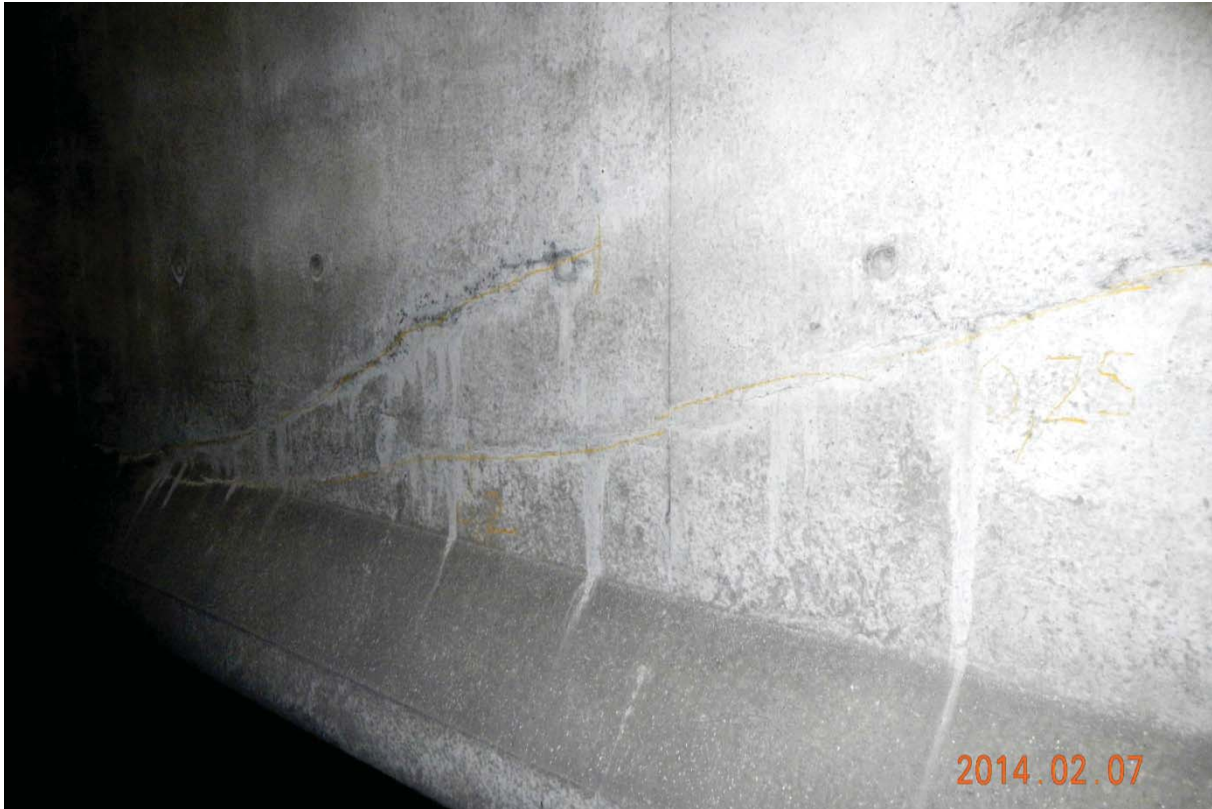
S5.PC.33W-34W.P4.a – 7545 (câbles #23 et #24 – centre est face amont)

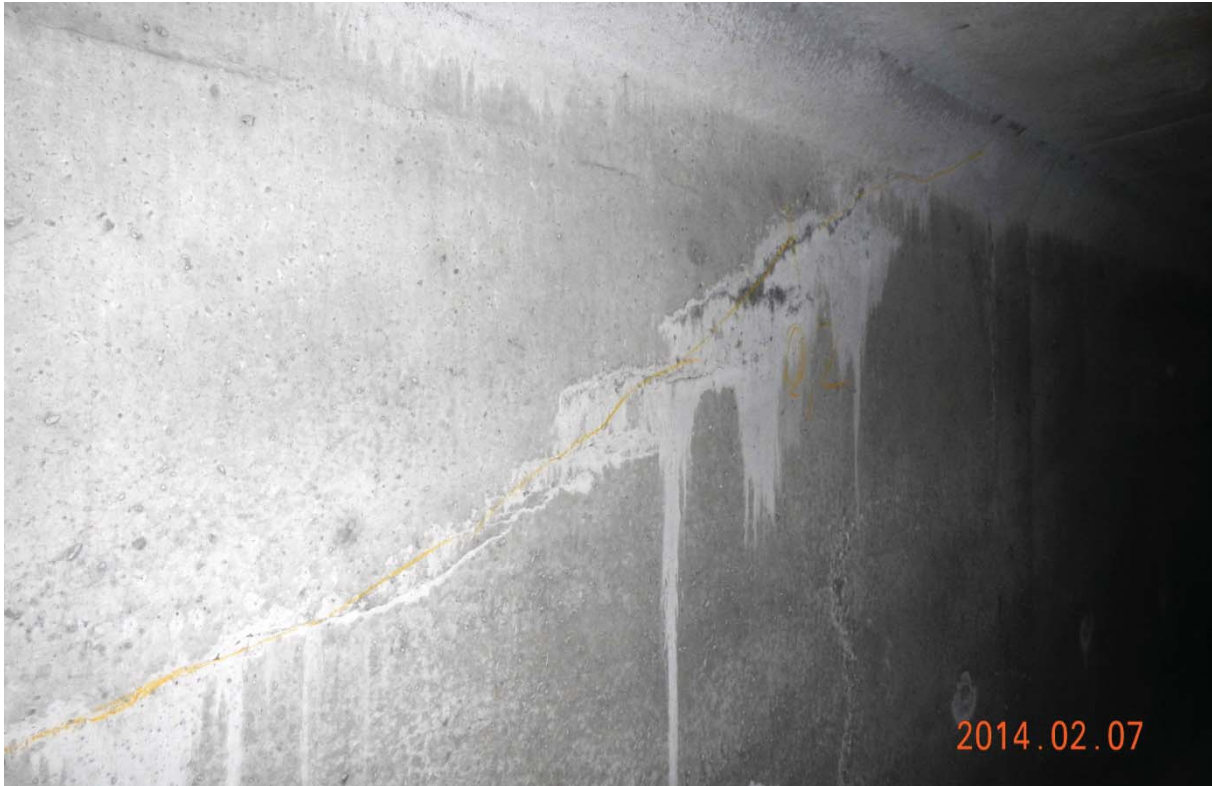
S5.PC.33W-34W.P4.b – 7537 (câble #19 – extrémité est face amont)

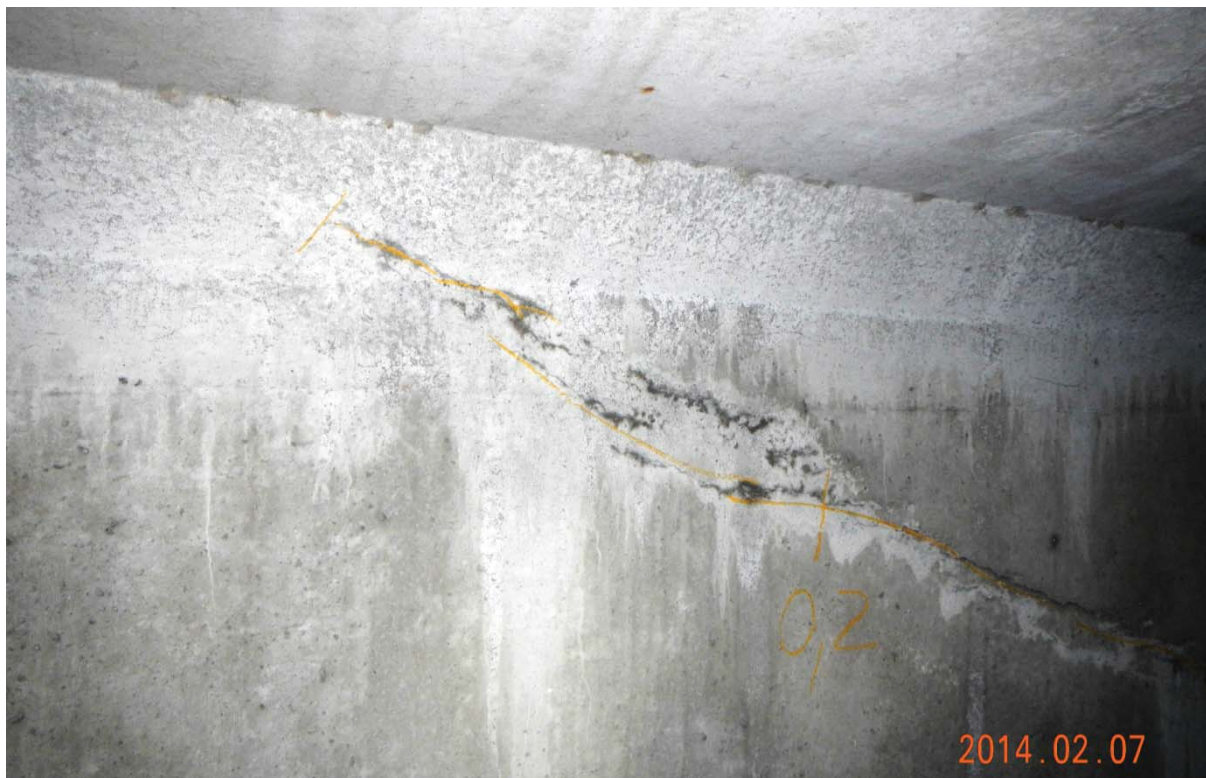
S5.PC.33W-34W.P4.c – 7532 (câble #19 – centre est face aval)

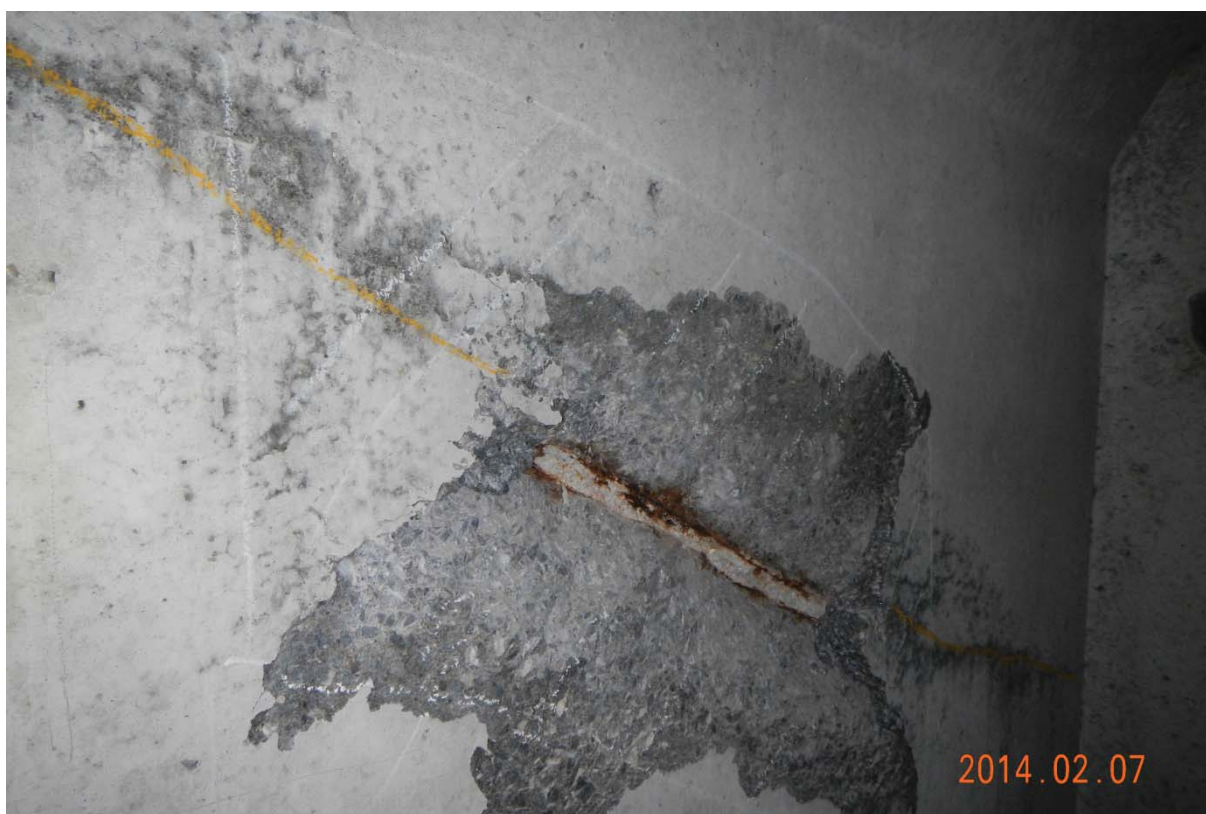
S5.PC.33W-34W.P4.d – 7540 (câble #23 – extrémité est face aval)

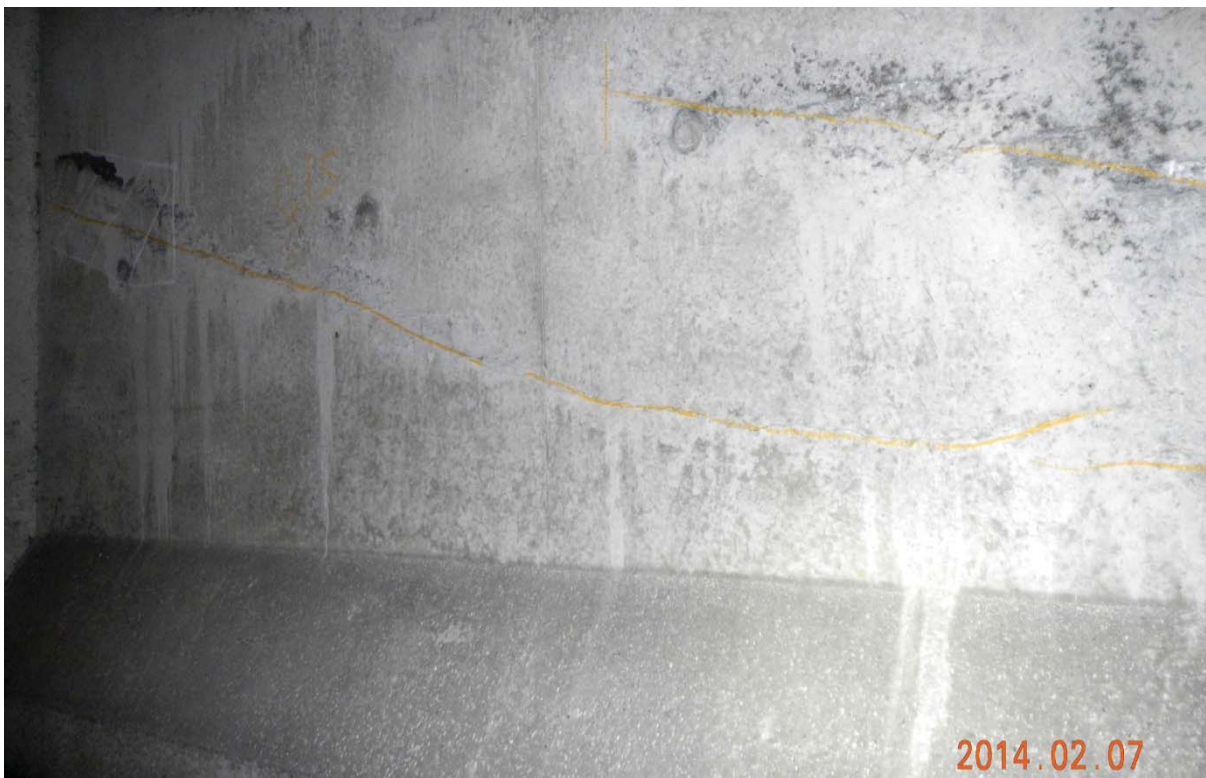
S5.PC.33W-34W.P4.e – 7551 (câbles #23 et #24 – centre est face aval)
