Pont Champlain

Inspection des 100 poutres de rive en béton précontraint - 2013

Contrat : 61195 AV9

Rapport final émis : Novembre 2014

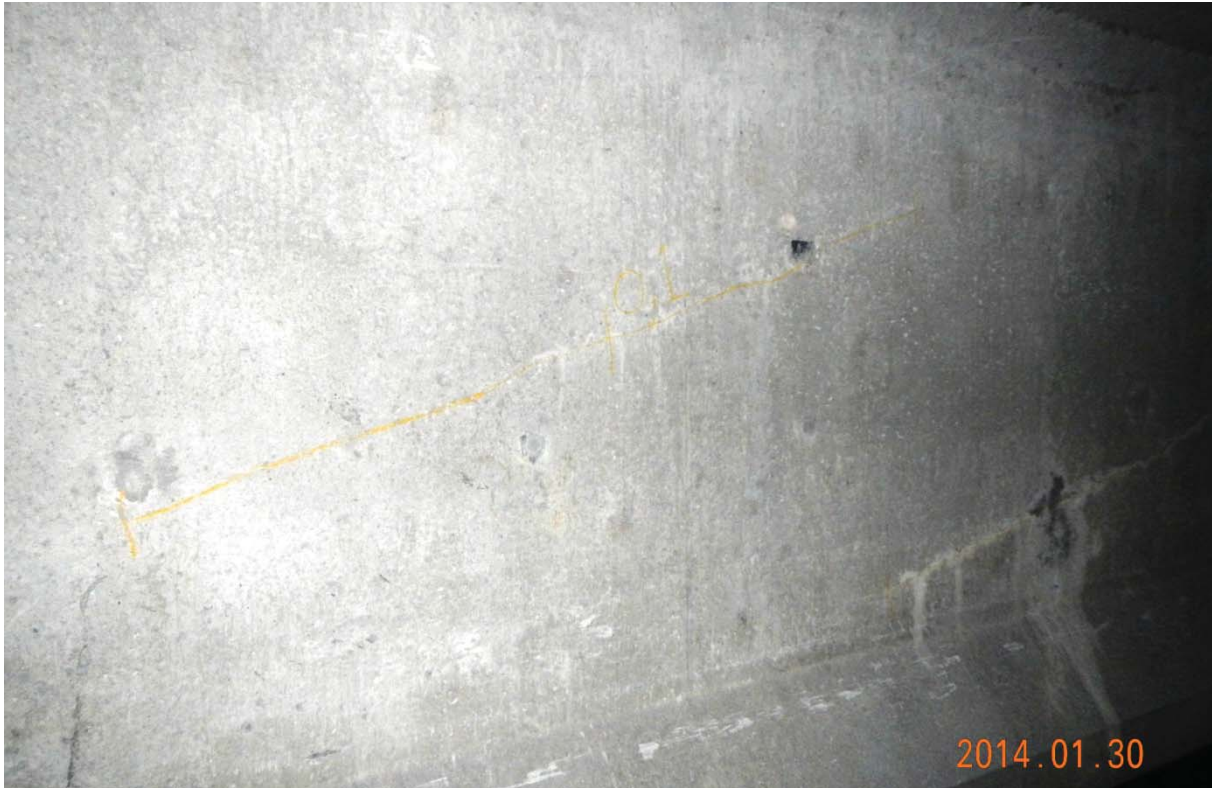
S5.PC.42W-43W.P4.a – 7466 (câble #19 – extrémité est face amont)

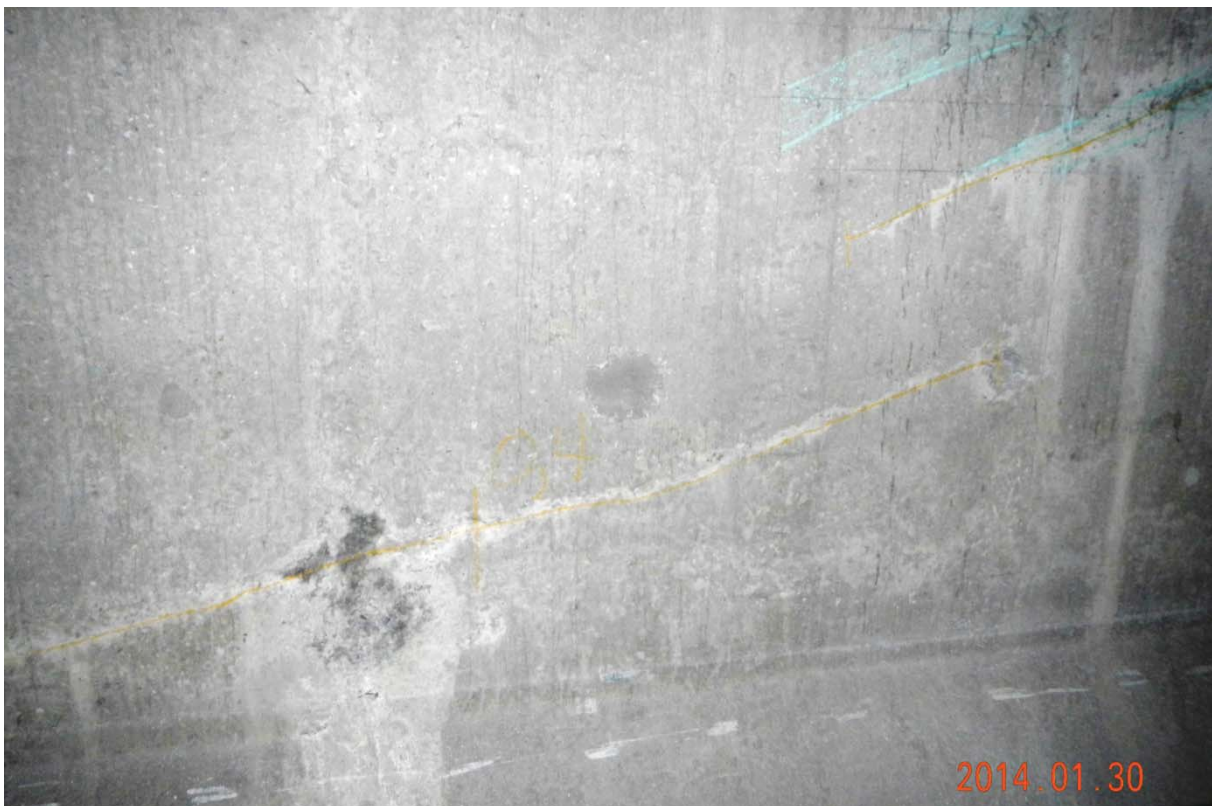
S5.PC.42W-43W.P4.b – 7465 (câble #16 – extrémité est face amont)

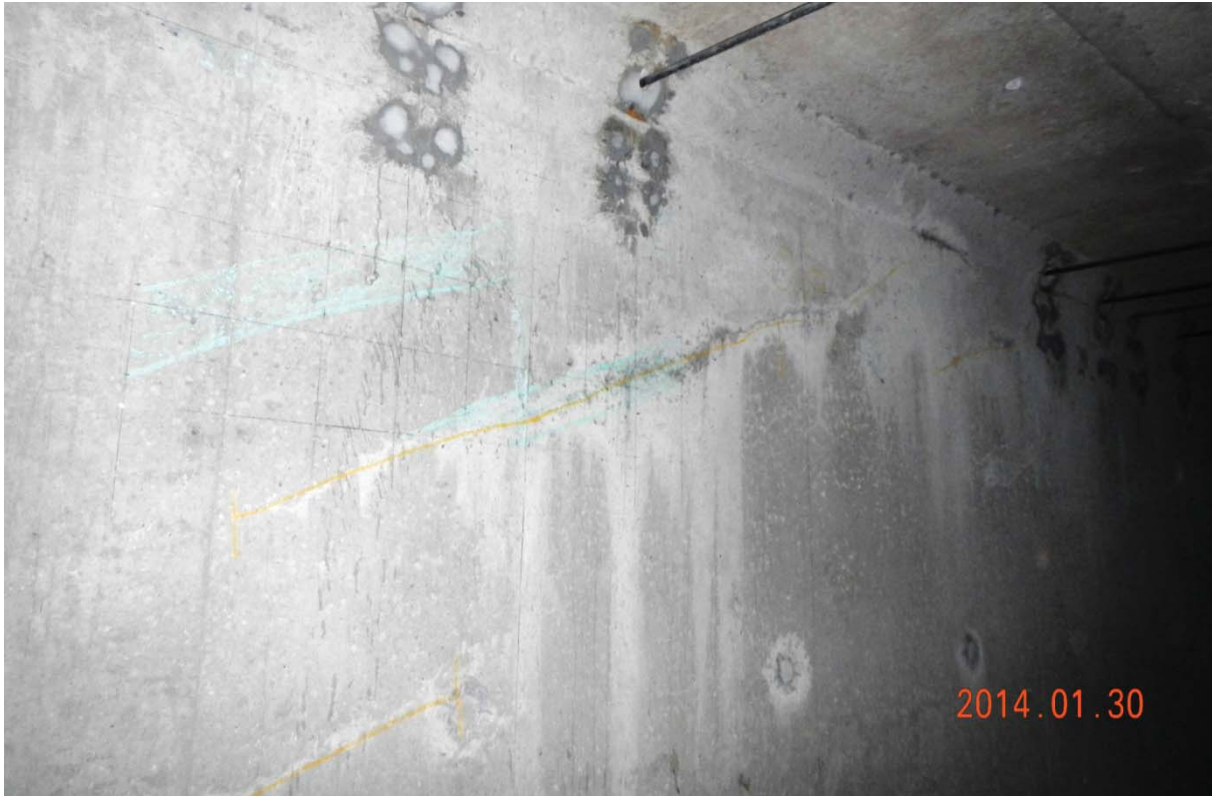
S5.PC.42W-43W.P4.c – 7464 (câbles #17 et #16 – extrémité est face amont)

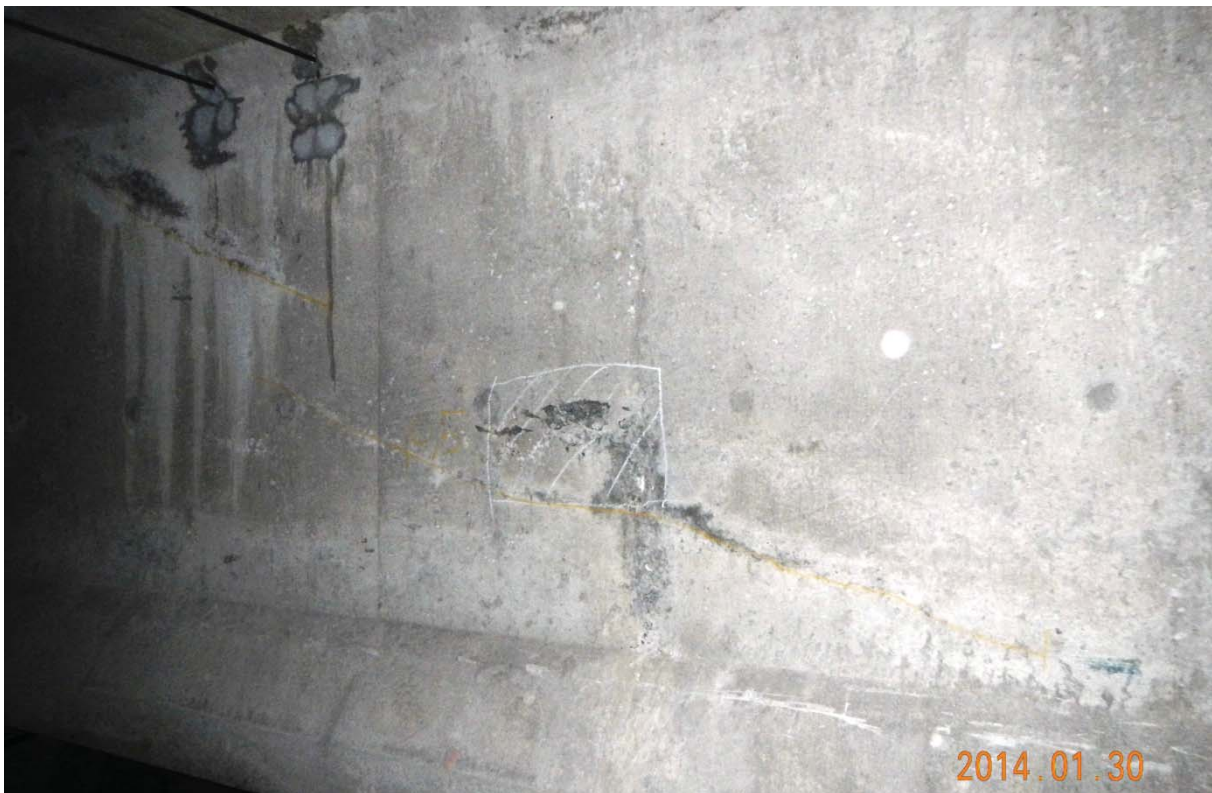
S5.PC.42W-43W.P4.d – 7463 (câbles #17 et #16 – extrémité est face aval)

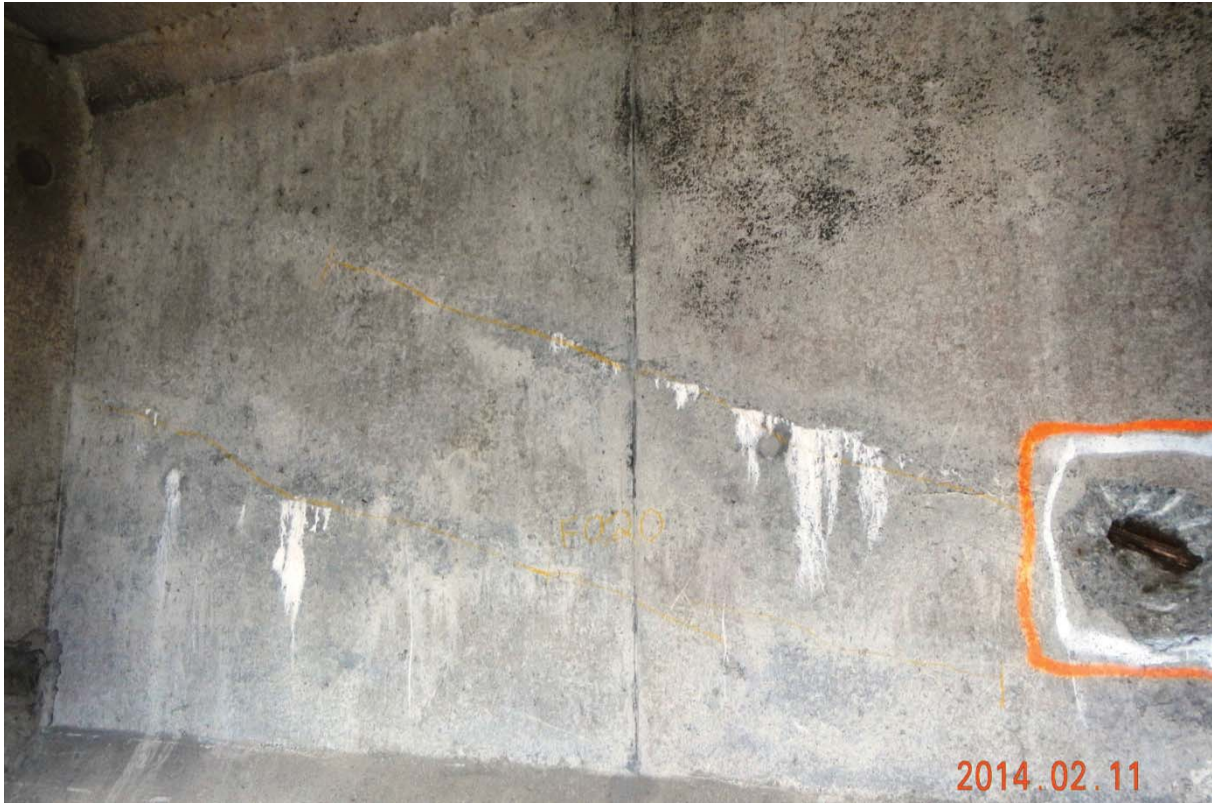
S5.PC.43W-44W.P4.a – 7592 (câbles #23 et #24 – centre est face aval)

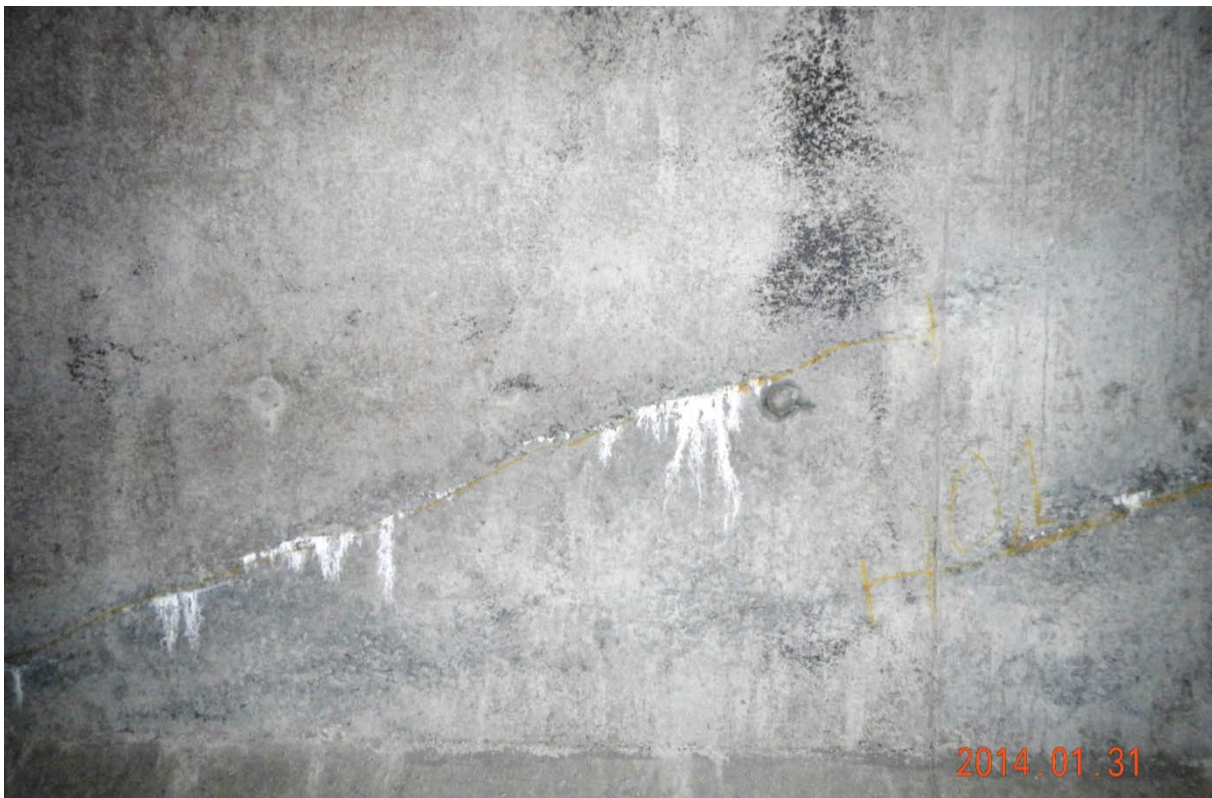
S5.PC.43W-44W.P4.b – 7483 (câbles #23 et #24 – centre est face amont)

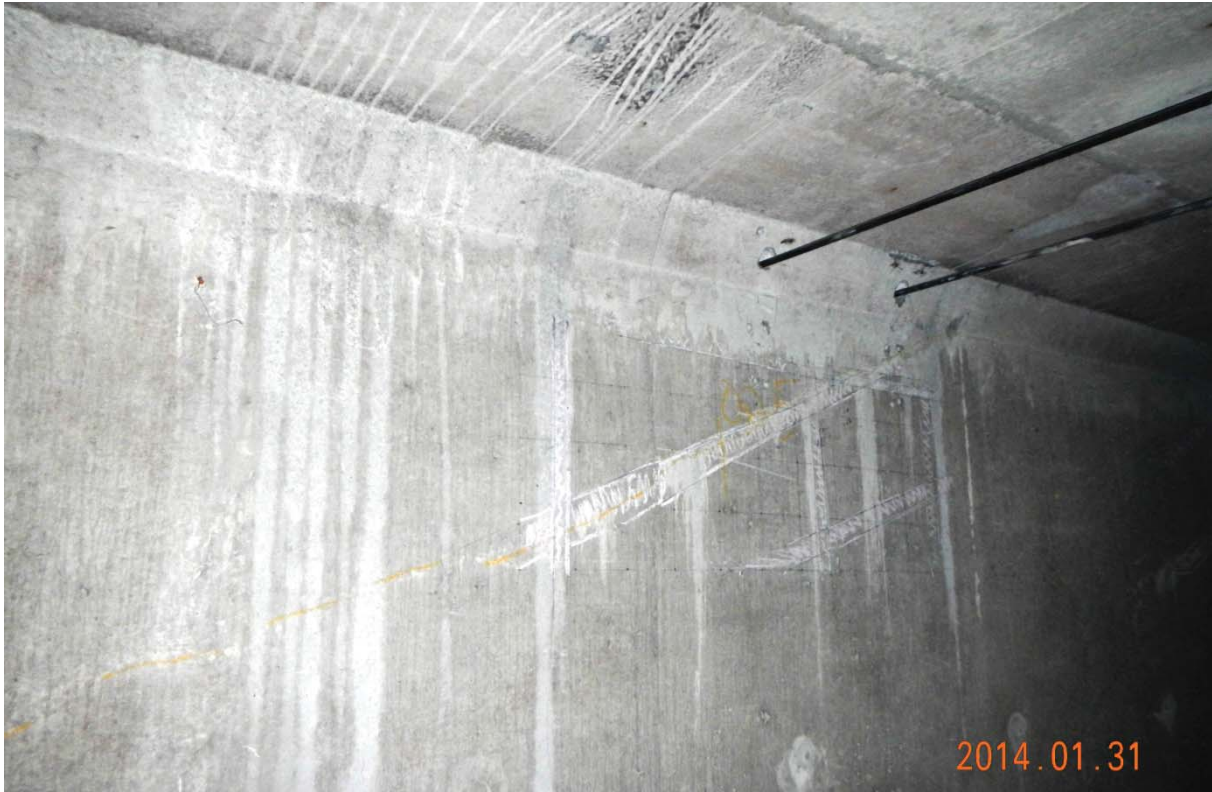
S5.PC.43W-44W.P4.c – 7473 (câble #18 – extrémité est face amont)

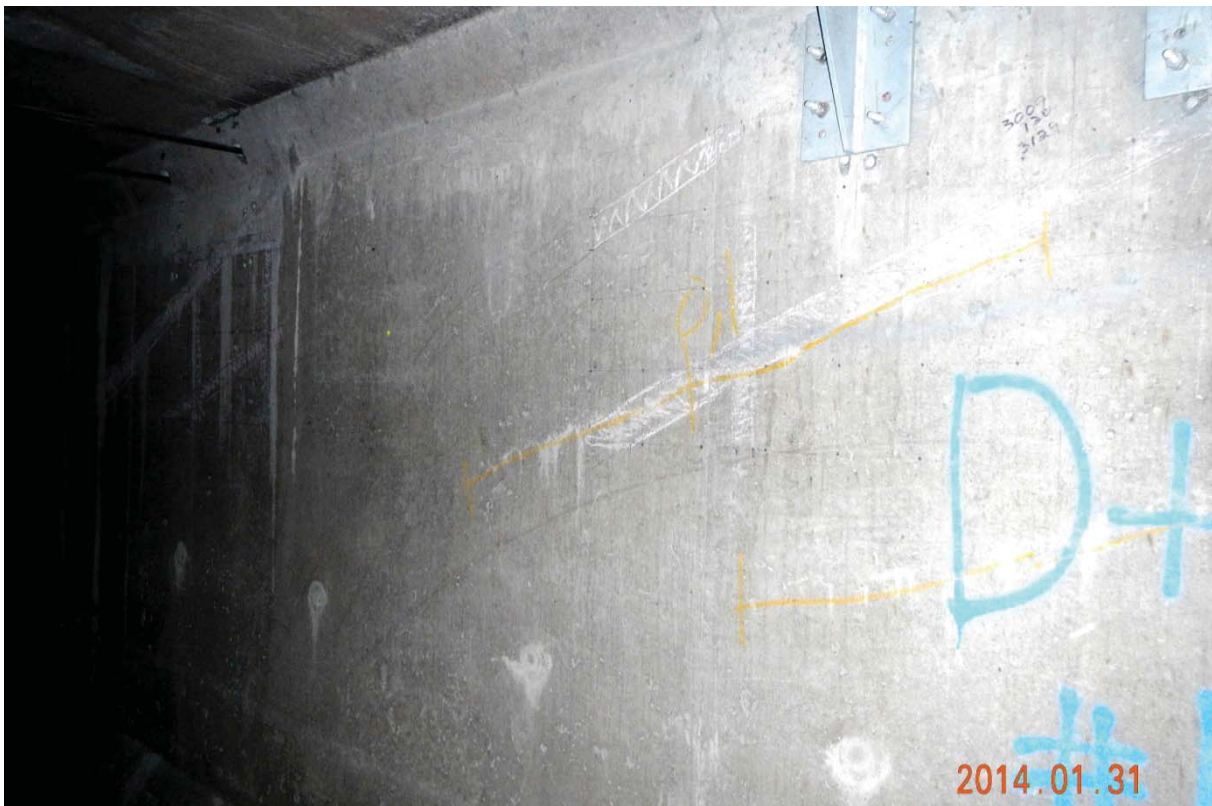
S5.PC.43W-44W.P4.d – 7472 (câbles #15 et #14 – extrémité est face amont)

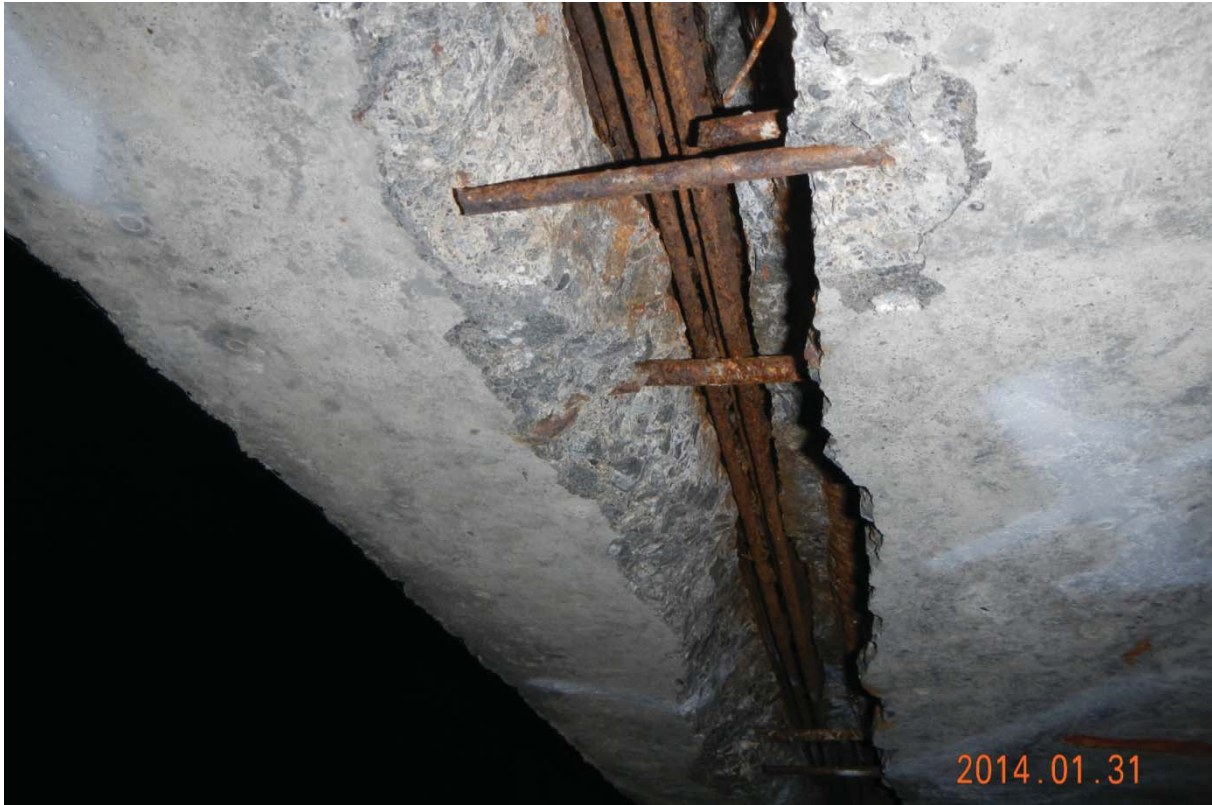
S5.PC.43W-44W.P4.e – 7481 (soffite – centre)

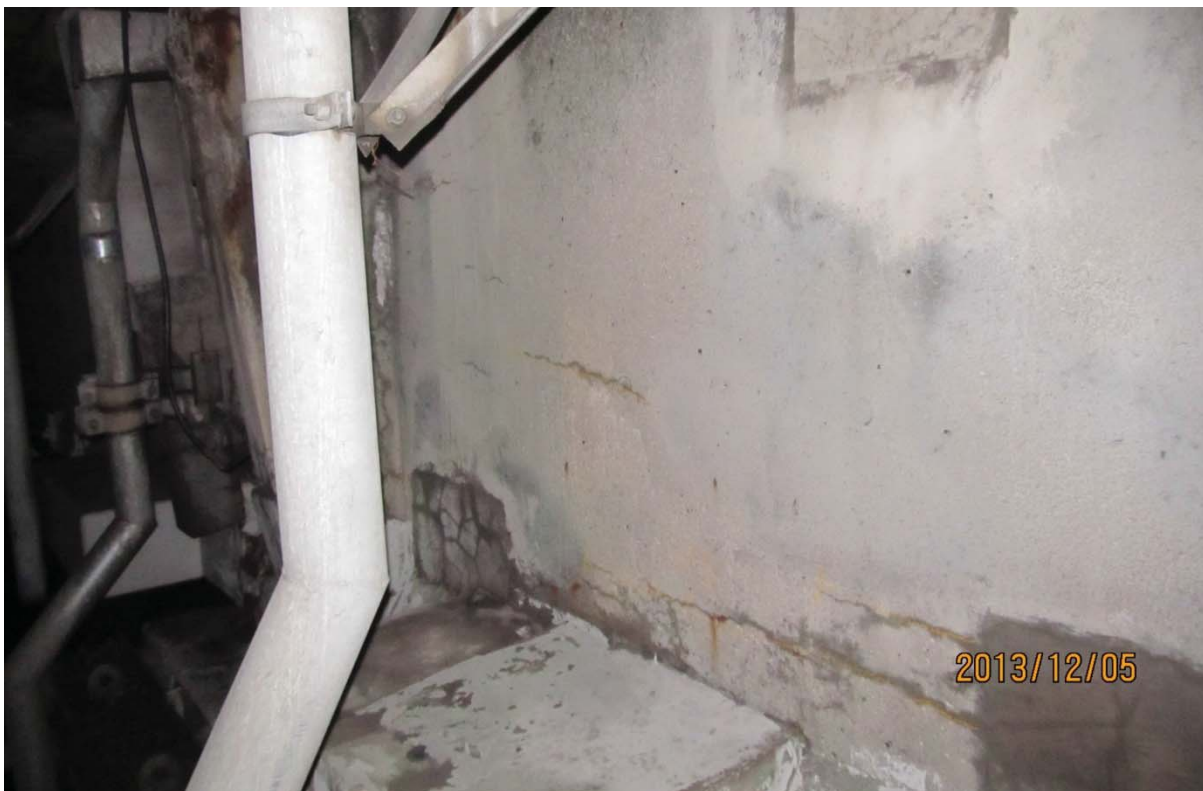
S5.PC.04W-05W.P7.a – 6596 (câble #6, #8 et #9 – extrémité ouest face amont)

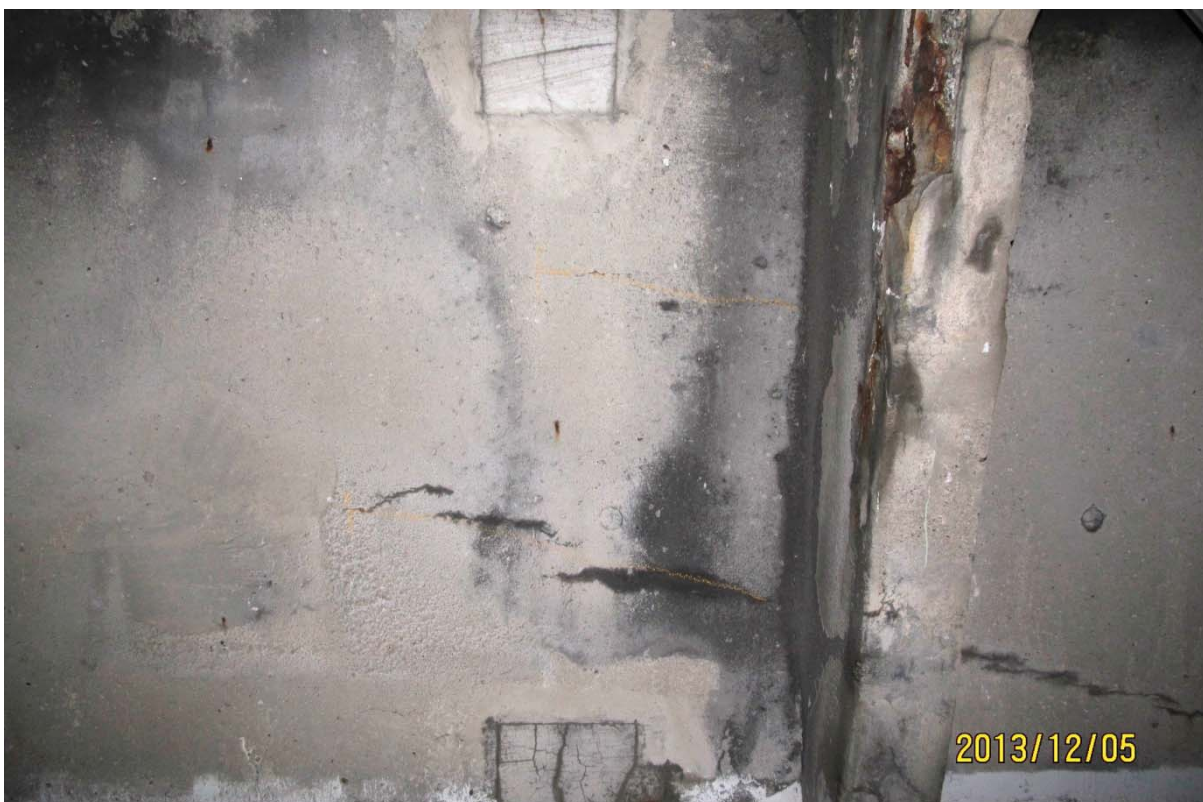
S5.PC.04W-05W.P7.b – 6591 (câbles #22 et #23 – extrémité/centre ouest face amont)

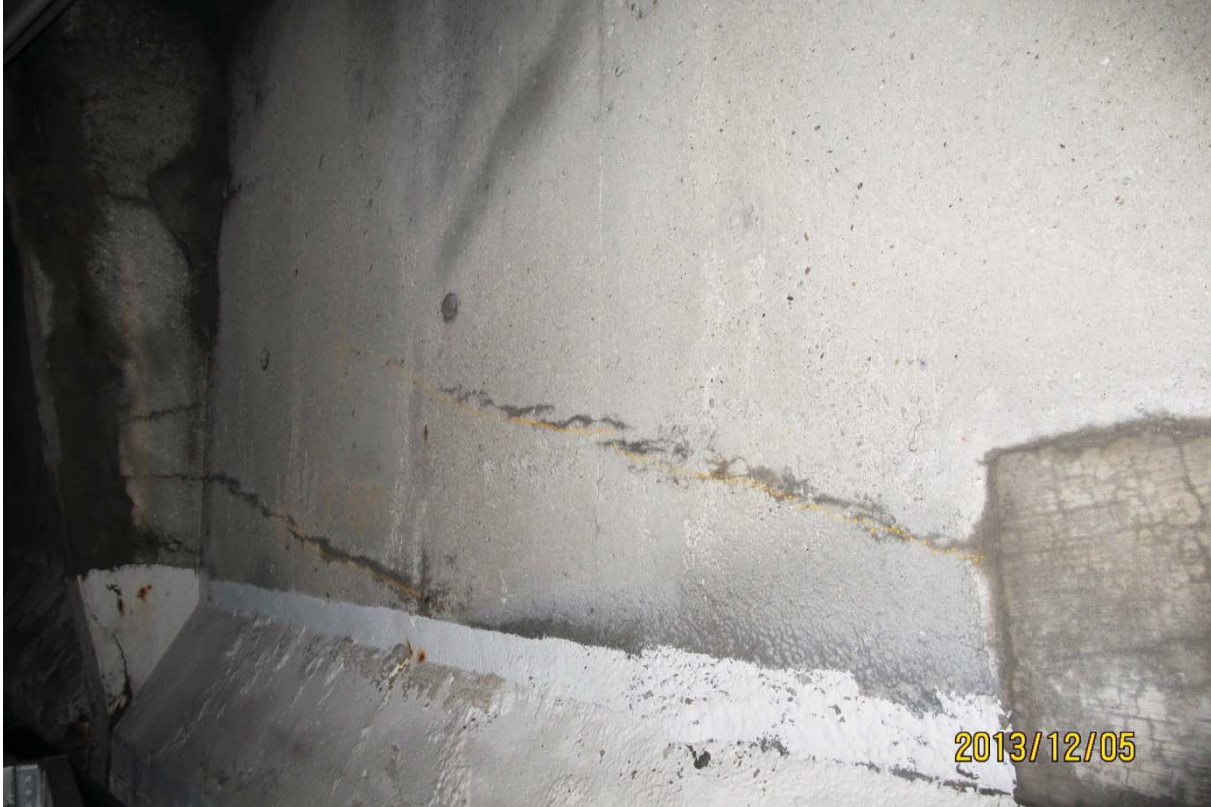
S5.PC.04W-05W.P7.c – 6602 (câbles #22 et #23 – centre ouest face amont)

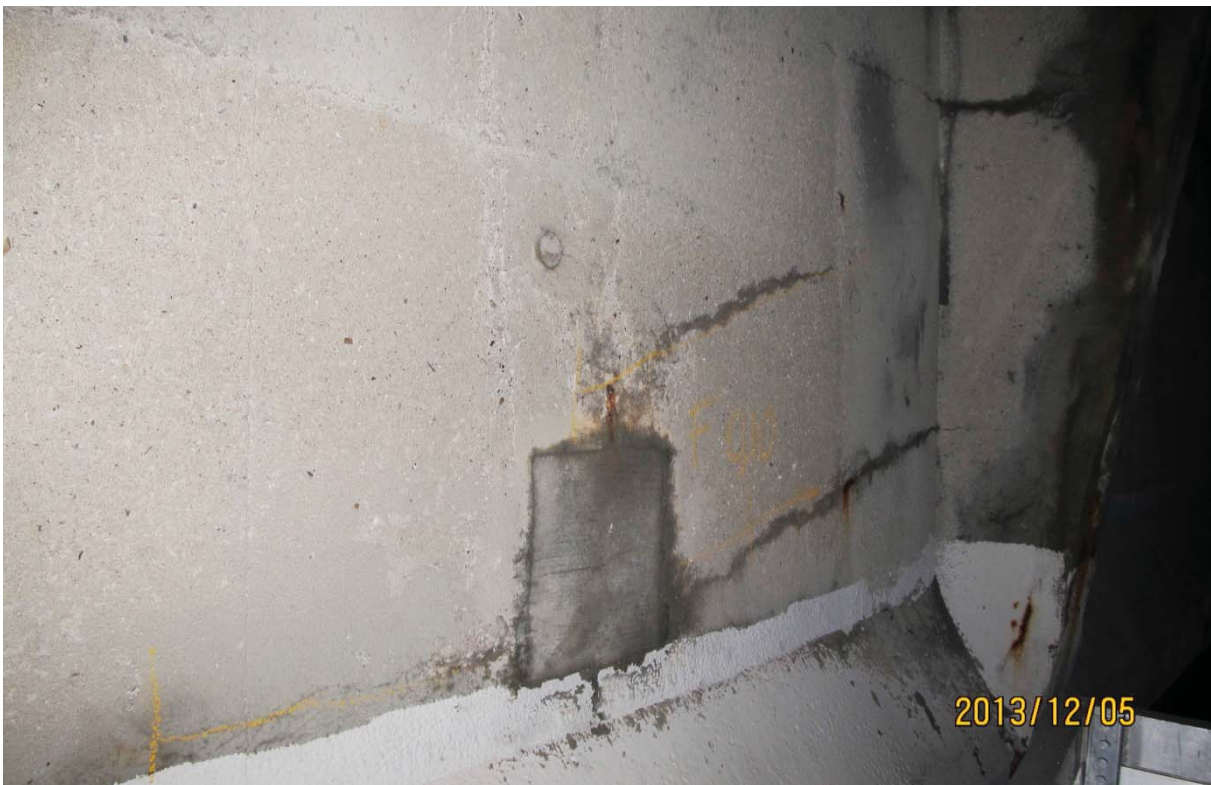
S5.PC.04W-05W.P7.d – 6600 (câbles #22 et #23 – centre est face amont)

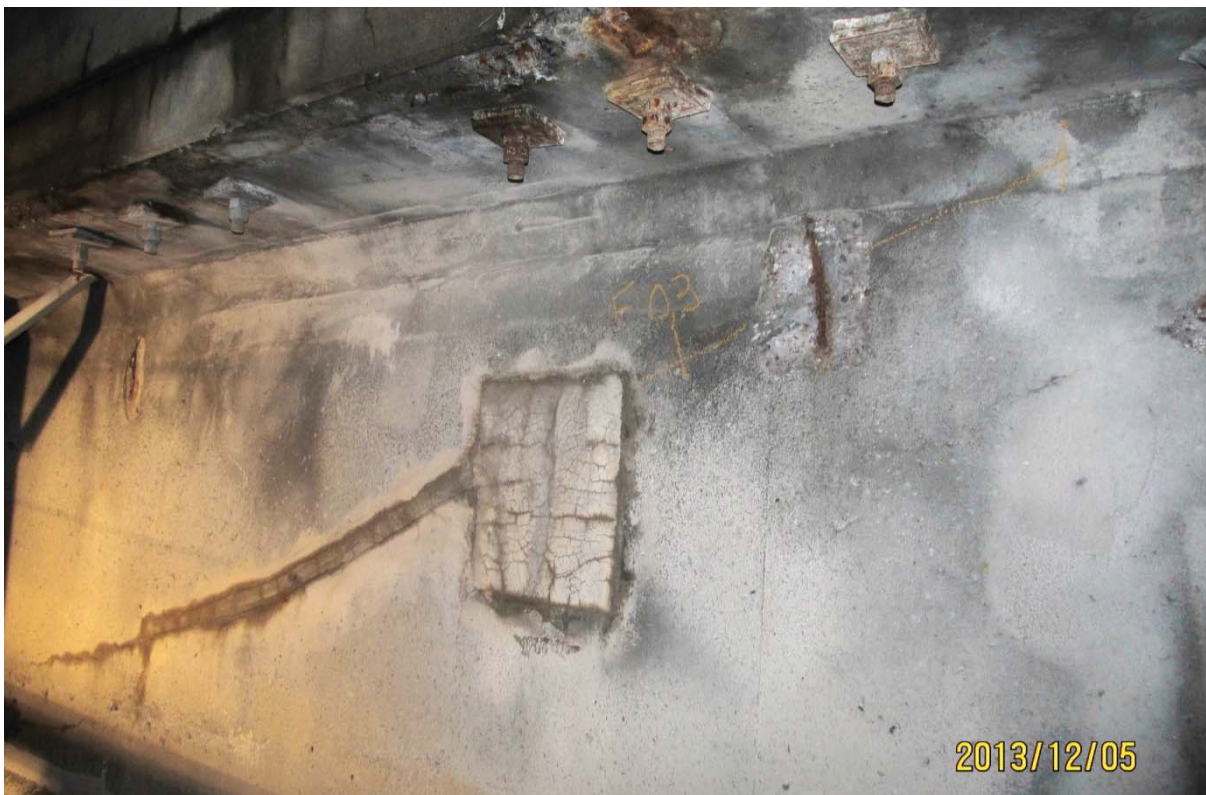
S5.PC.04W-05W.P7.e – 6610 (câble #12 – extrémité est face amont)

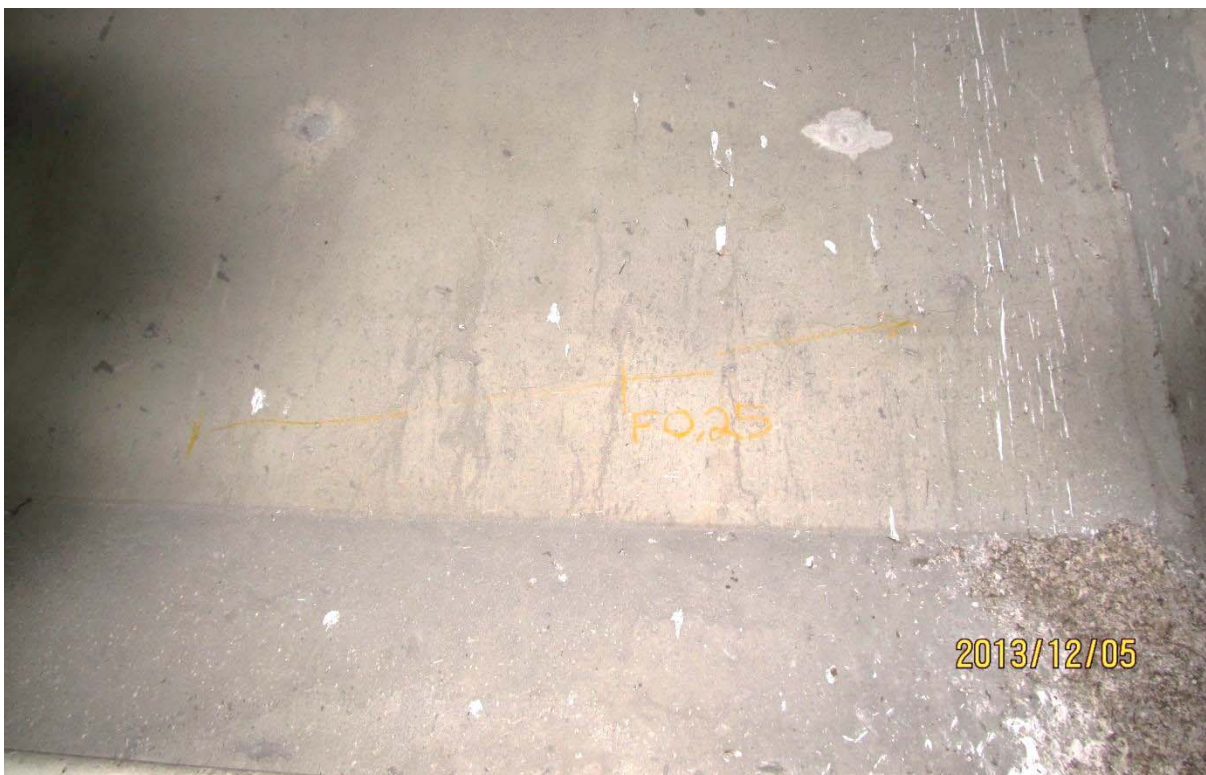
S5.PC.04W-05W.P7.h – 6592 (câble #22 – centre ouest face aval)

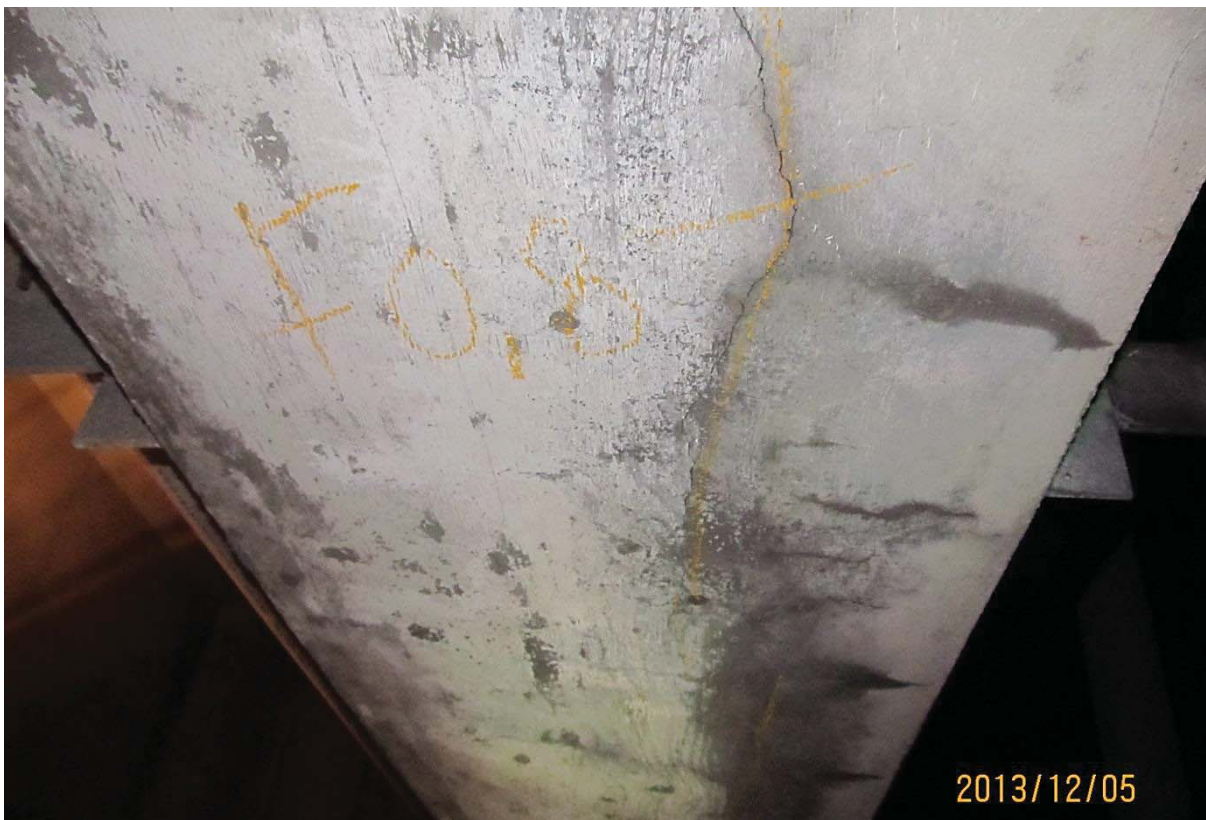
S5.PC.04W-05W.P7.j – 6597 (soffite – extrémité ouest)

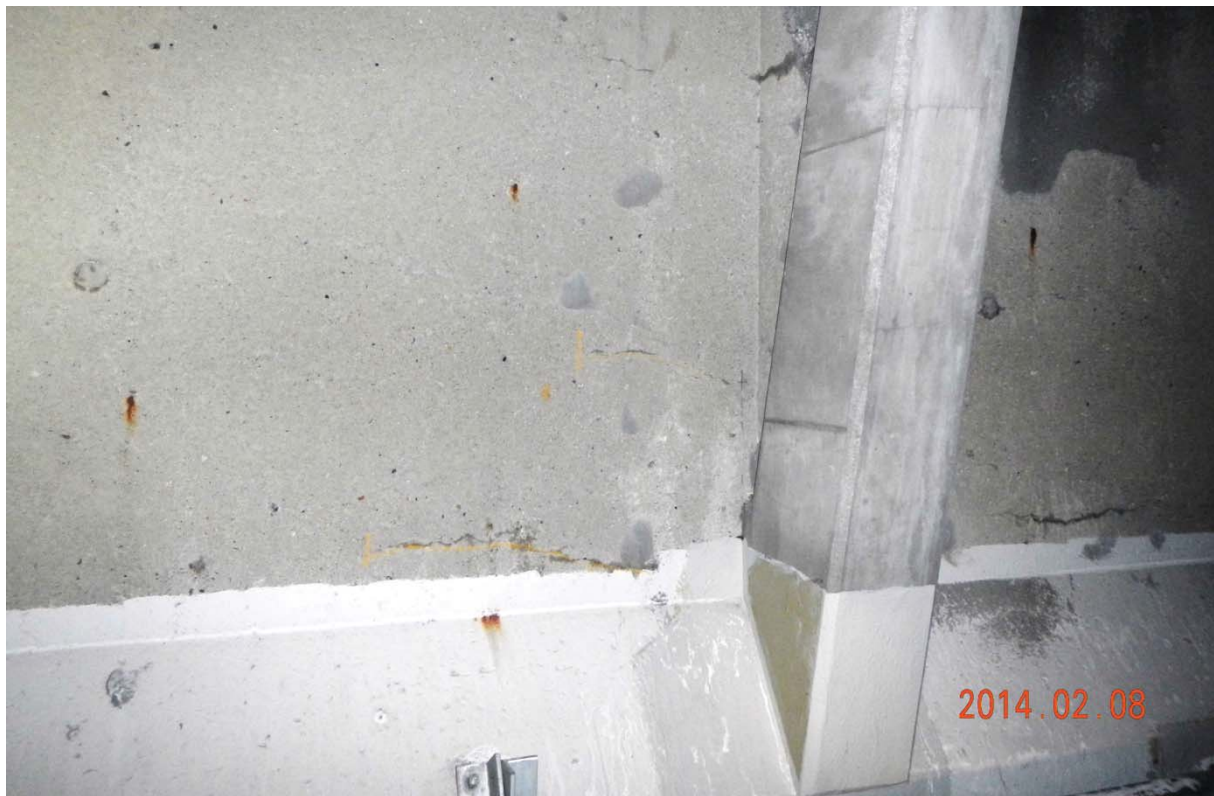
S5.PC.5W-6W.P7.b – 7554 (câbles #21 et #22 – extrémité ouest face amont)

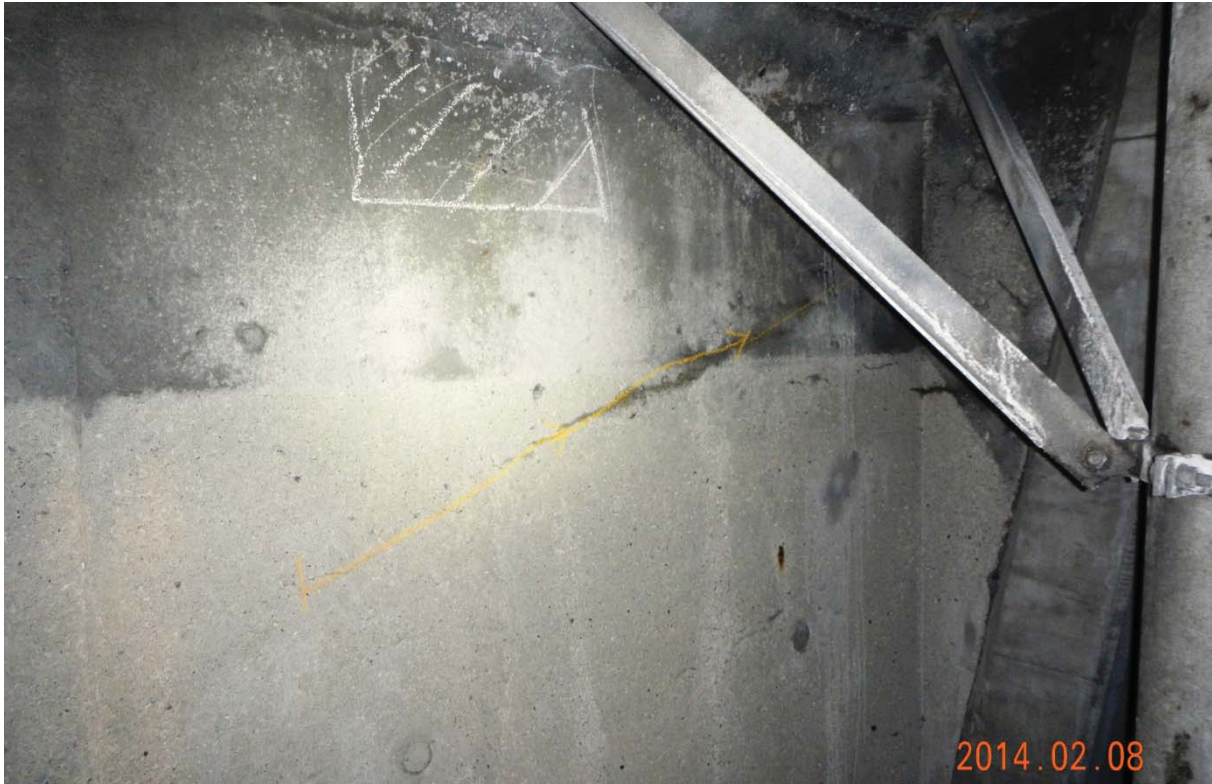
S5.PC.5W-6W.P7.c – 7559 (câble #24 – centre est face amont)

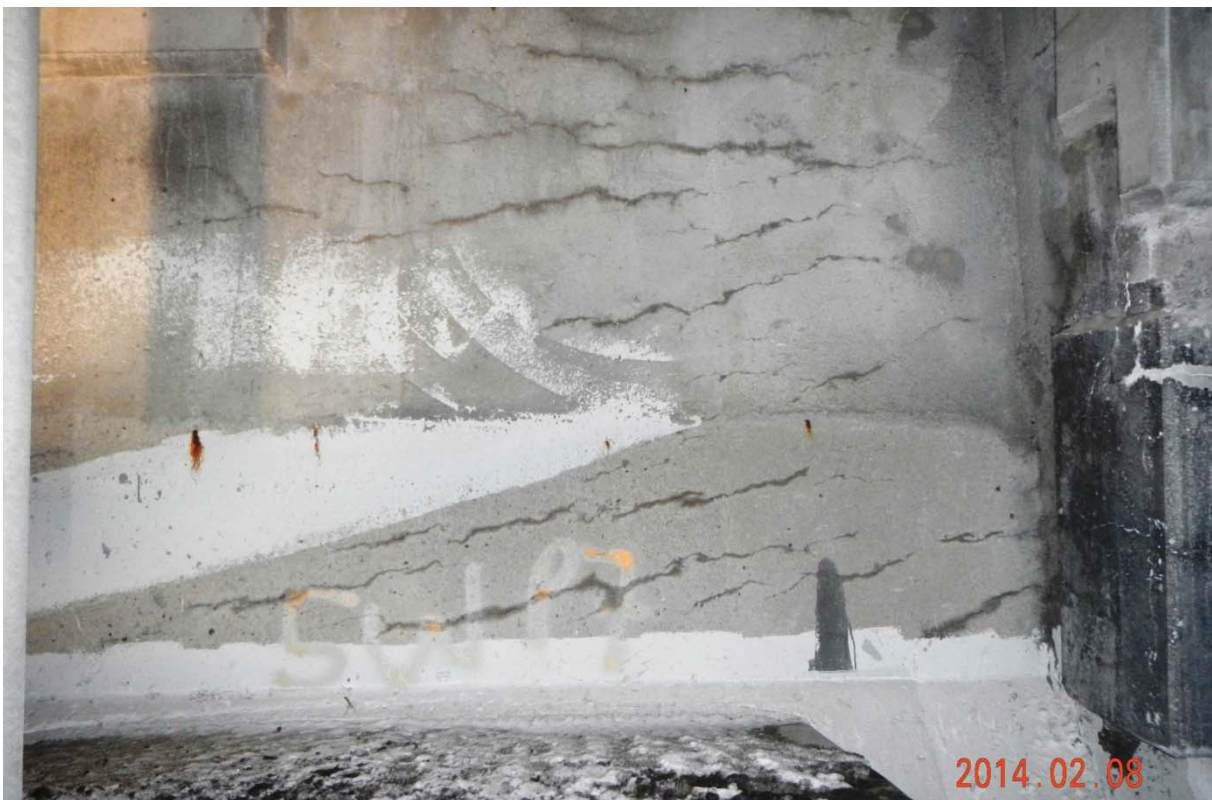
S5.PC.5W-6W.P7.d – 7569 (âme – extrémité est face amont)

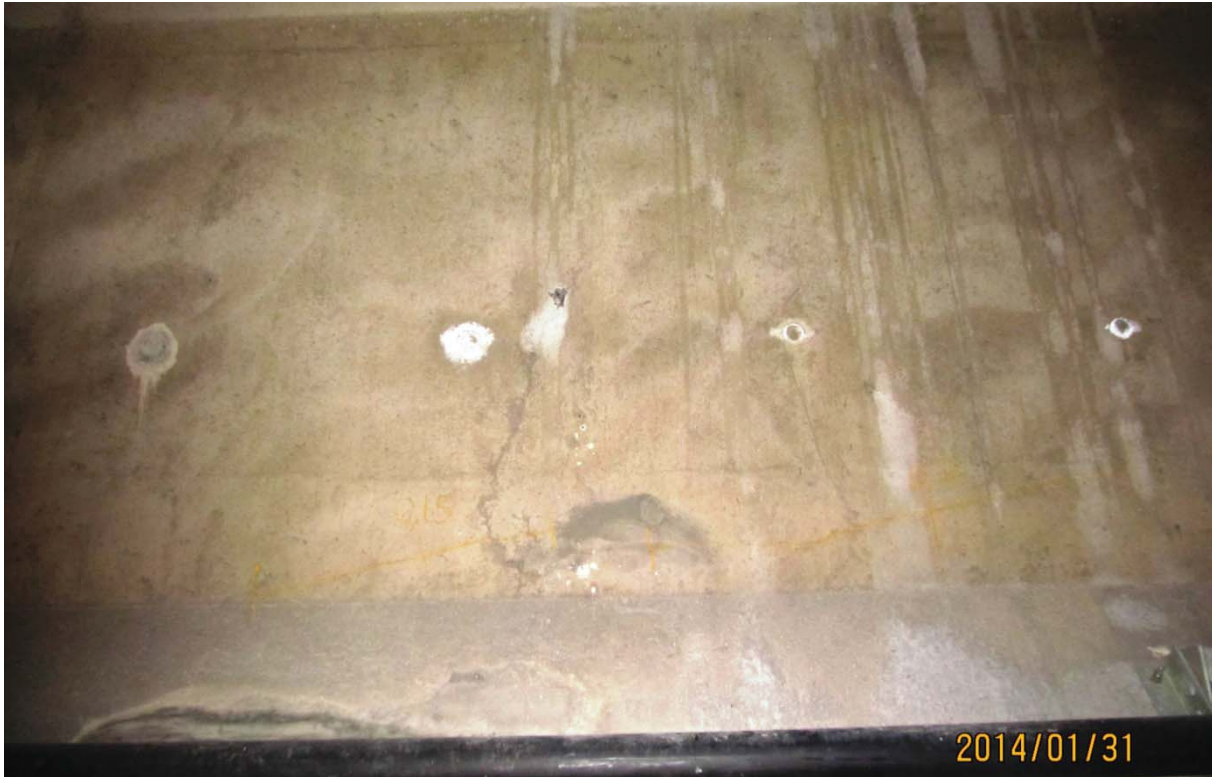
S5.PC.5W-6W.P7.e – 0205 (câbles #16 et #15 – extrémité ouest face aval)

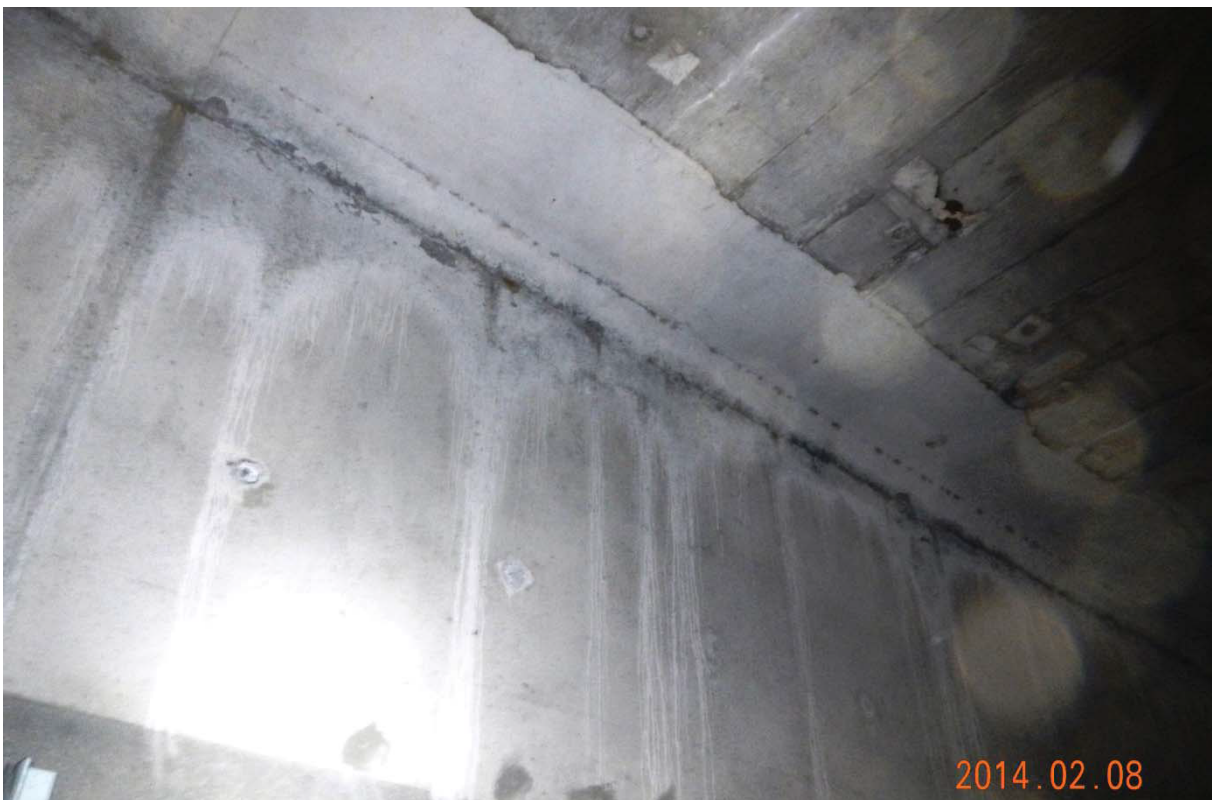
S5.PC.5W-6W.P7.f – 7561 (fissure horizontale au gousset supérieur – centre face aval)

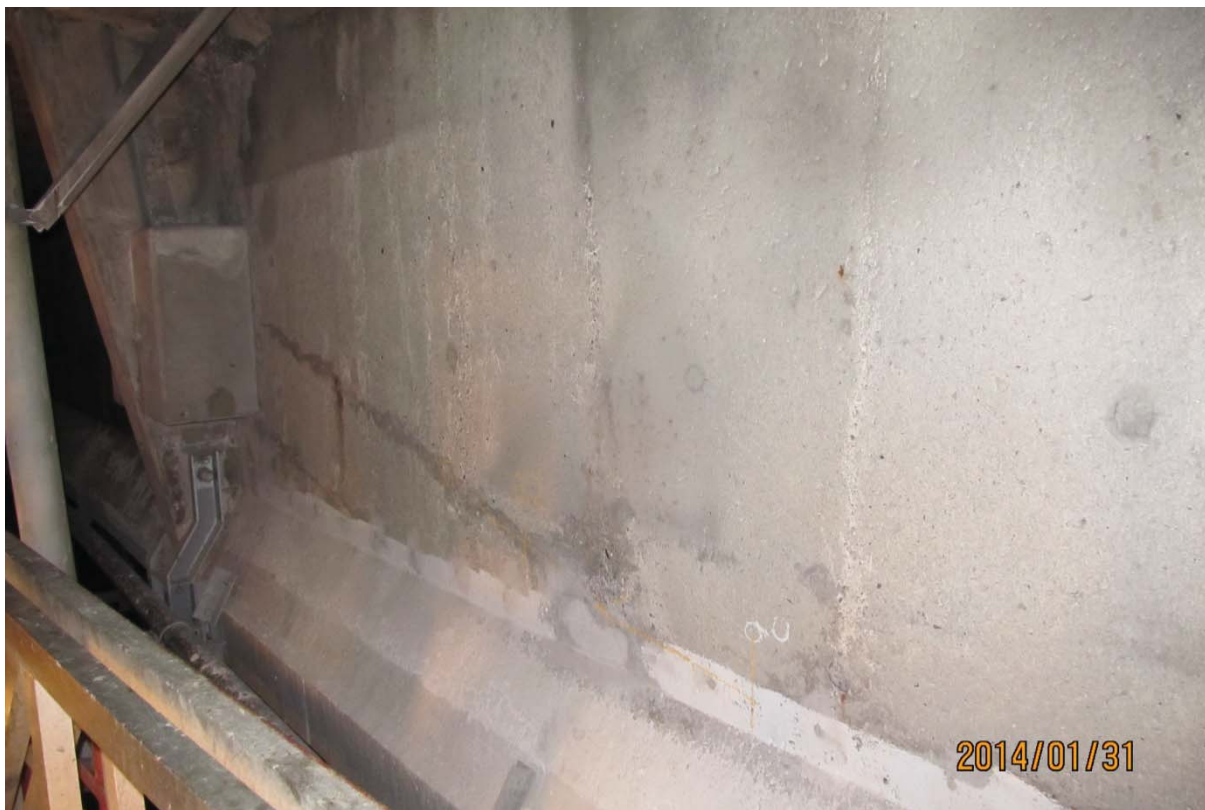
S5.PC.6W-7W.P7.a – 0198 (câbles #22 et #23 - centre ouest face amont)

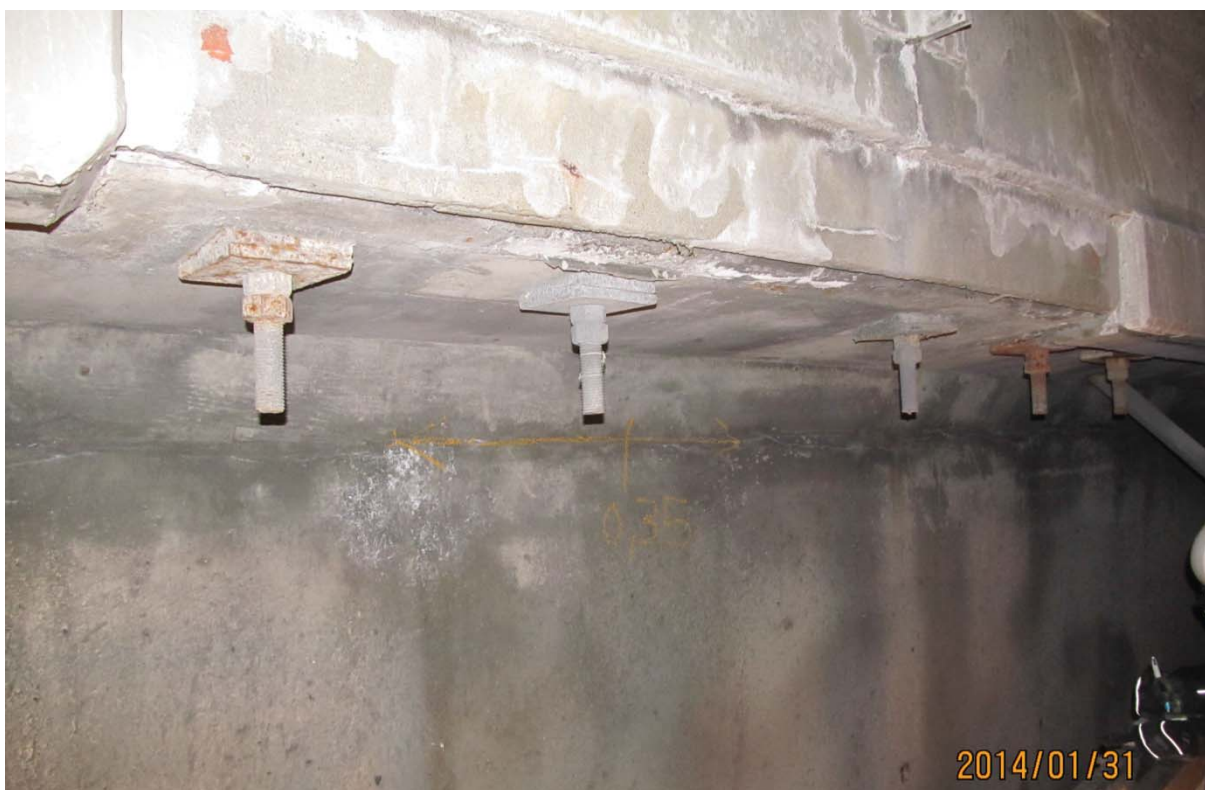
S5.PC.6W-7W.P7.b – 0199 (fissure horizontale au gousset supérieur - centre ouest face amont)
