Pont Champlain

Inspection des 100 poutres de rive en béton précontraint - 2013

Contrat : 61195 AV9

Rapport final émis : Novembre 2014

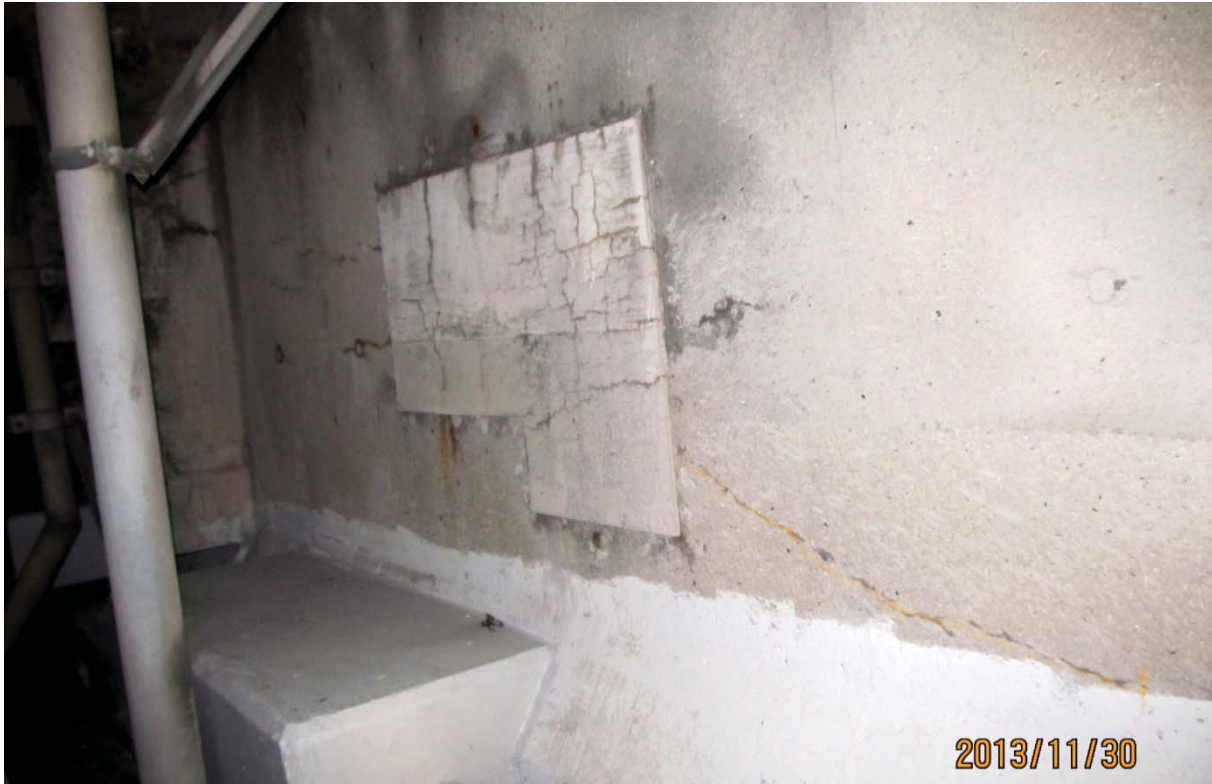
S5.PC.7W-8W.P7.a – 6532 (câble #9 – extrémité ouest face amont)

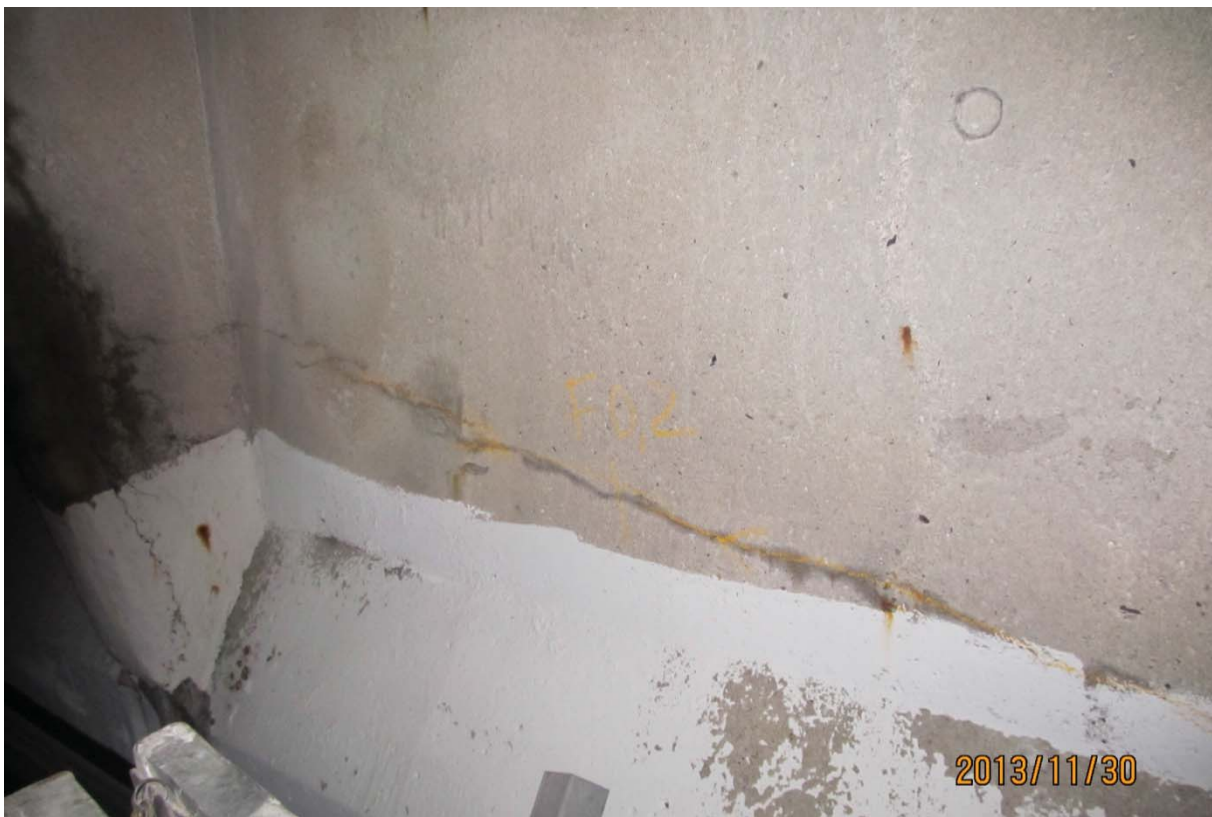
S5.PC.7W-8W.P7.b – 6533 (câble #22 – centre ouest face amont)

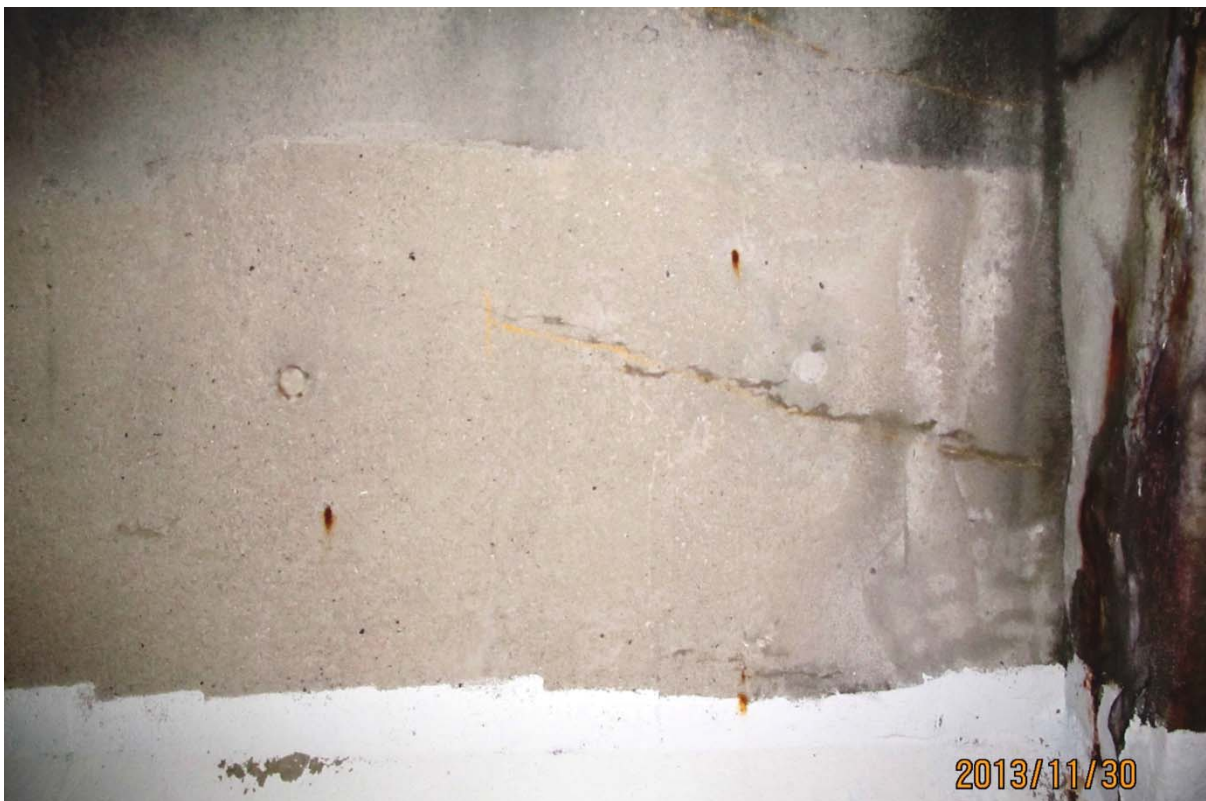
S5.PC.7W-8W.P7.c – 6534 (câbles #22 et #23 – extrémité ouest face amont)

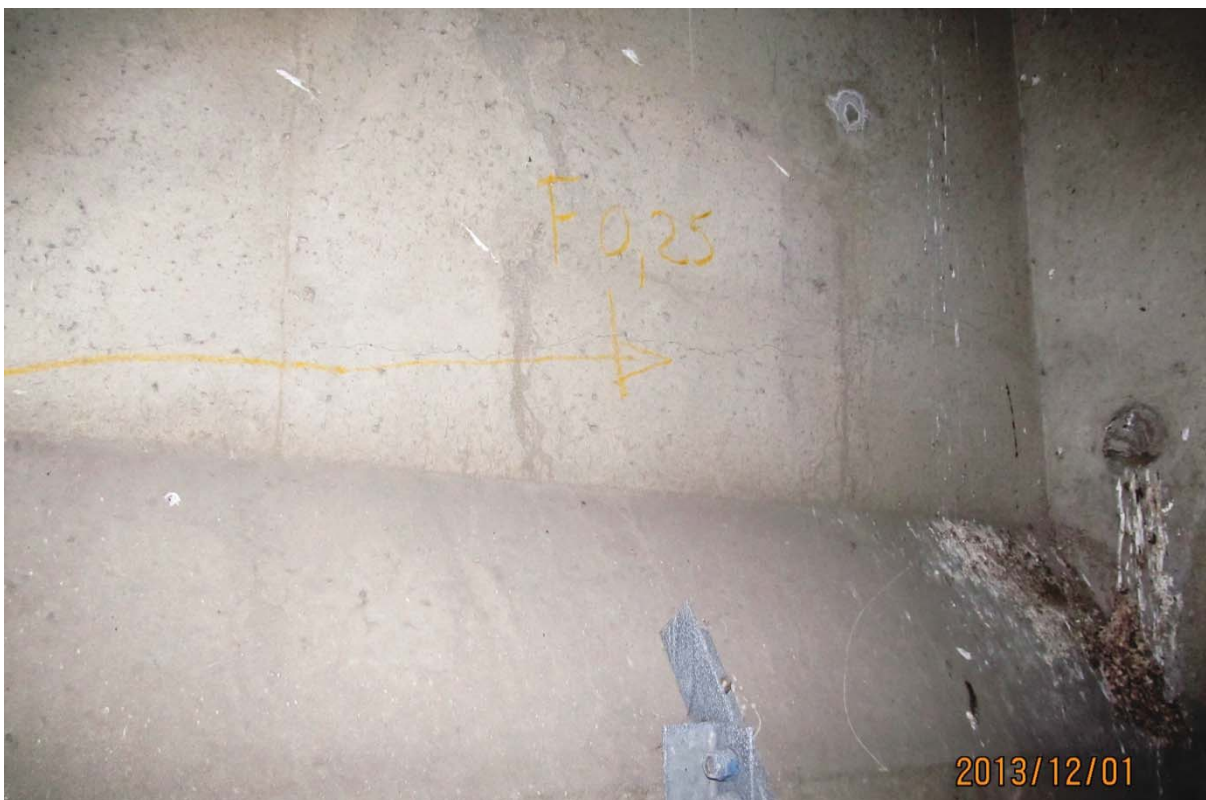
S5.PC.7W-8W.P7.d – 6535 (câble #22 – centre ouest face aval)

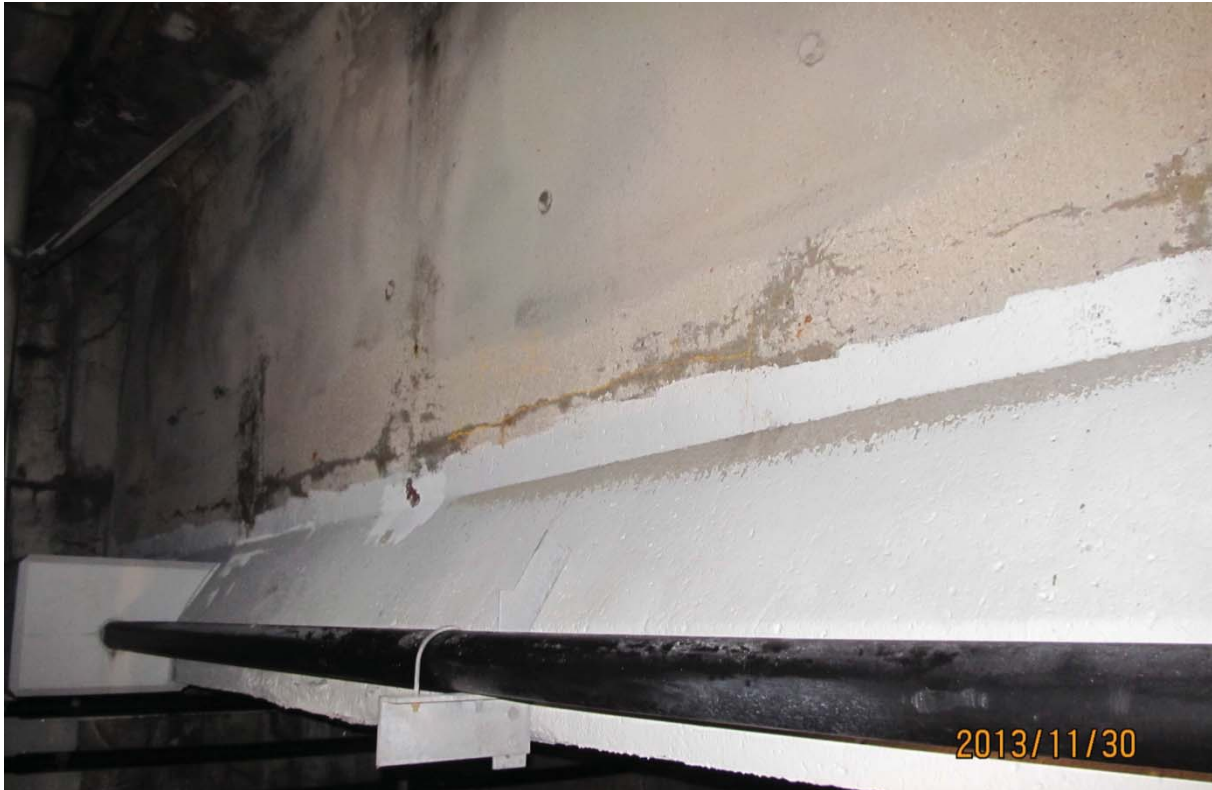
S5.PC.8W-9W.P7.a – 6520 (fissure horizontale – extrémité ouest face amont)

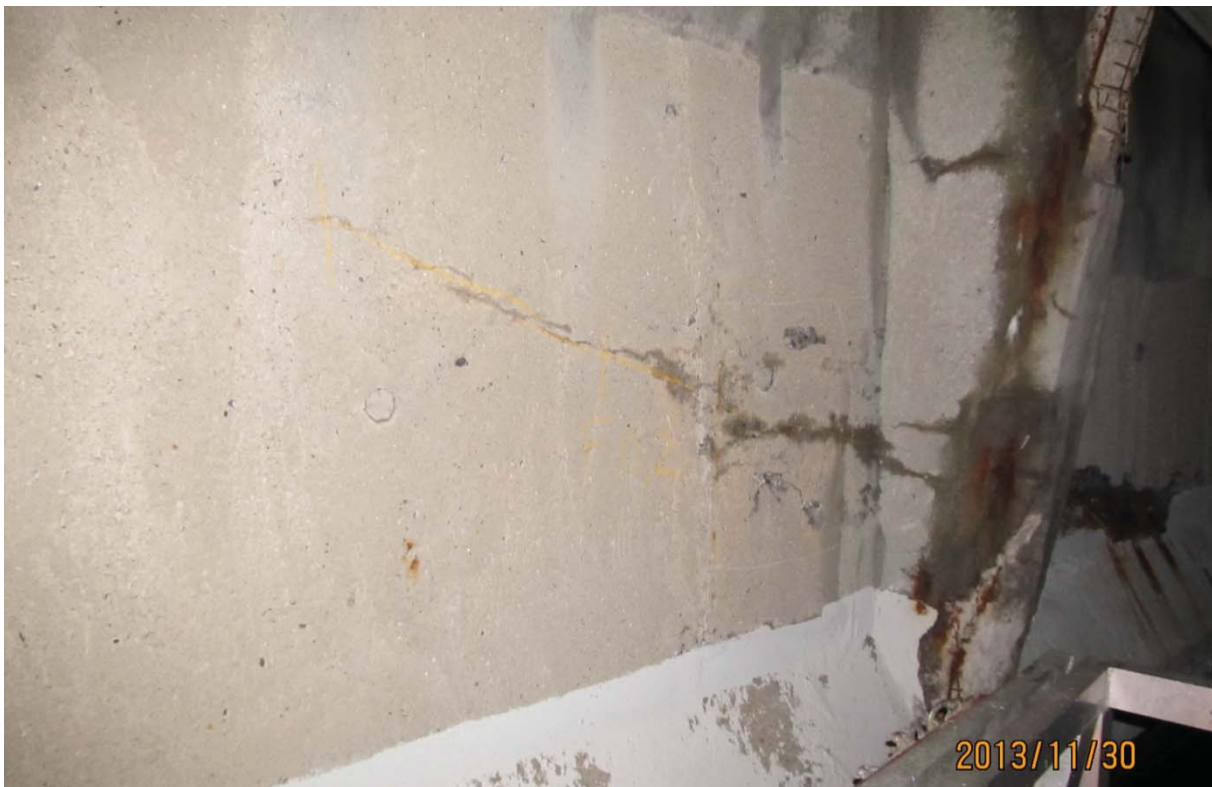
S5.PC.8W-9W.P7.b – 6515 (câble #22 – extrémité ouest face amont)

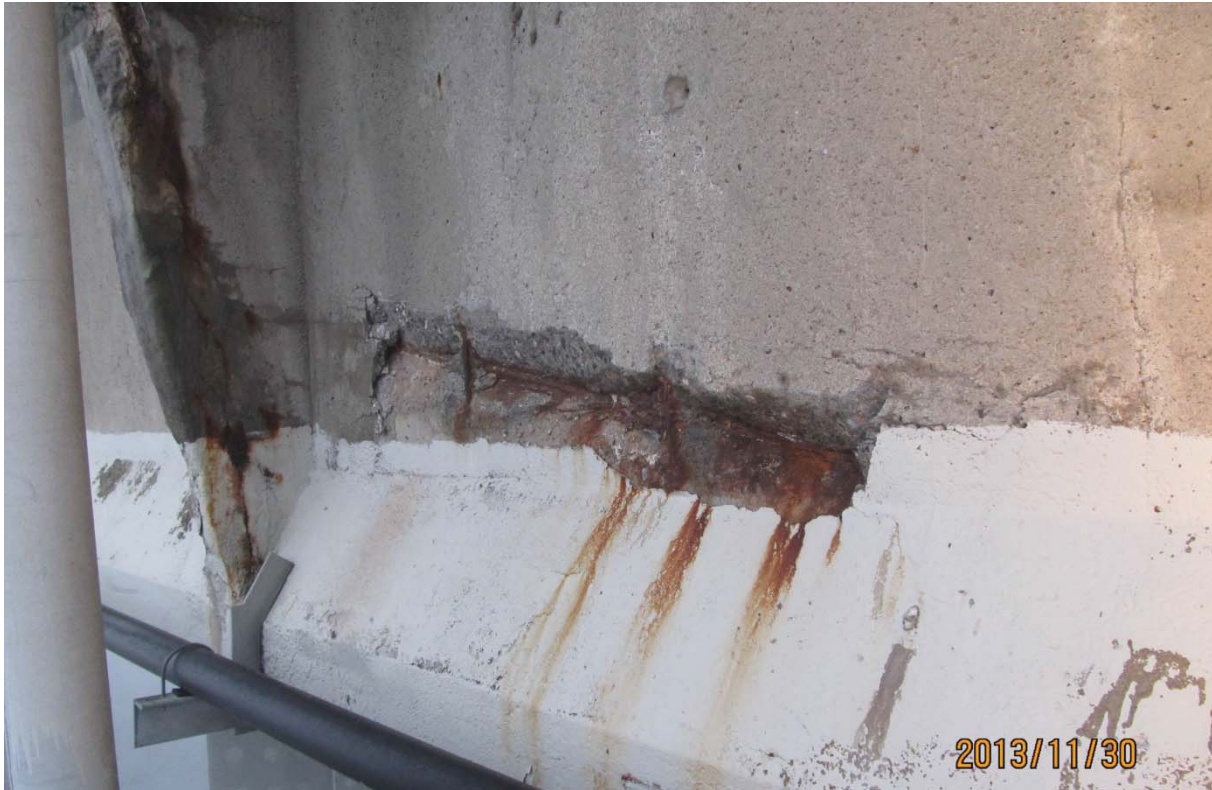
S5.PC.8W-9W.P7.c – 6525 (câble #22 – centre ouest face amont)

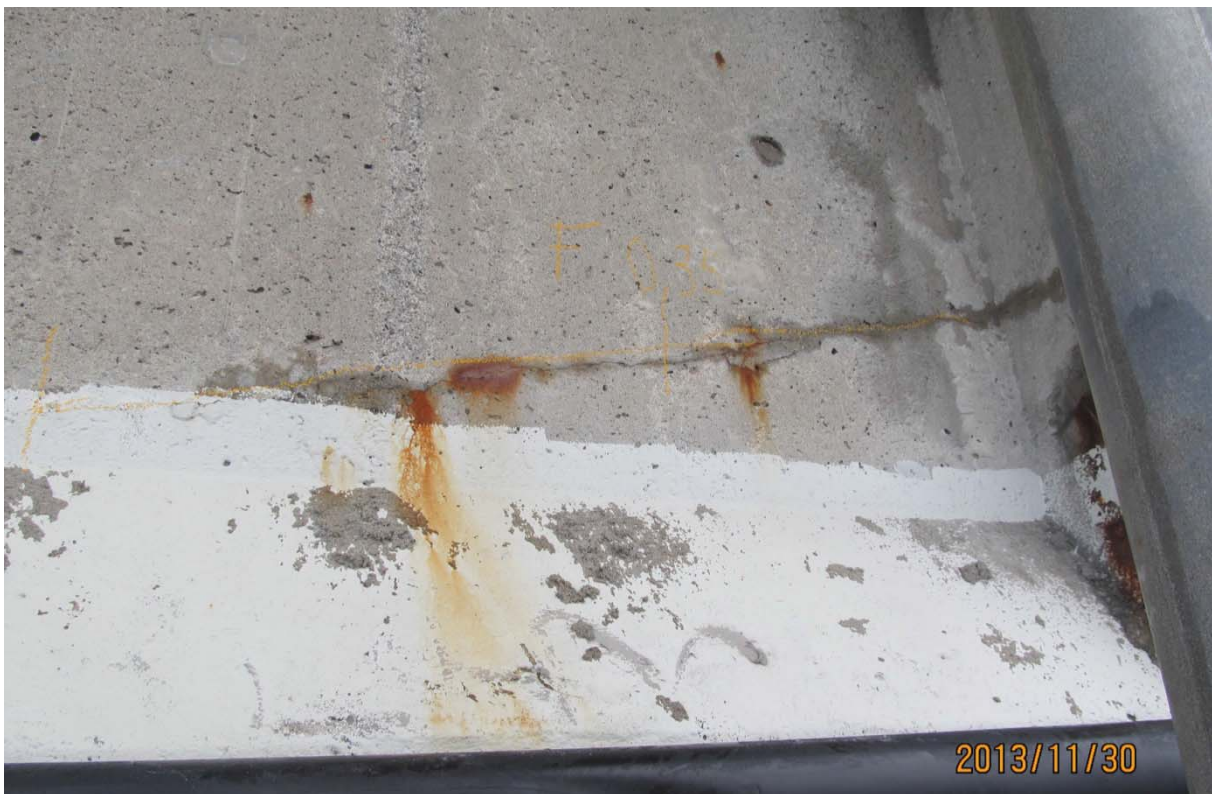
S5.PC.8W-9W.P7.d – 6528 (câble #22 – centre est face amont)

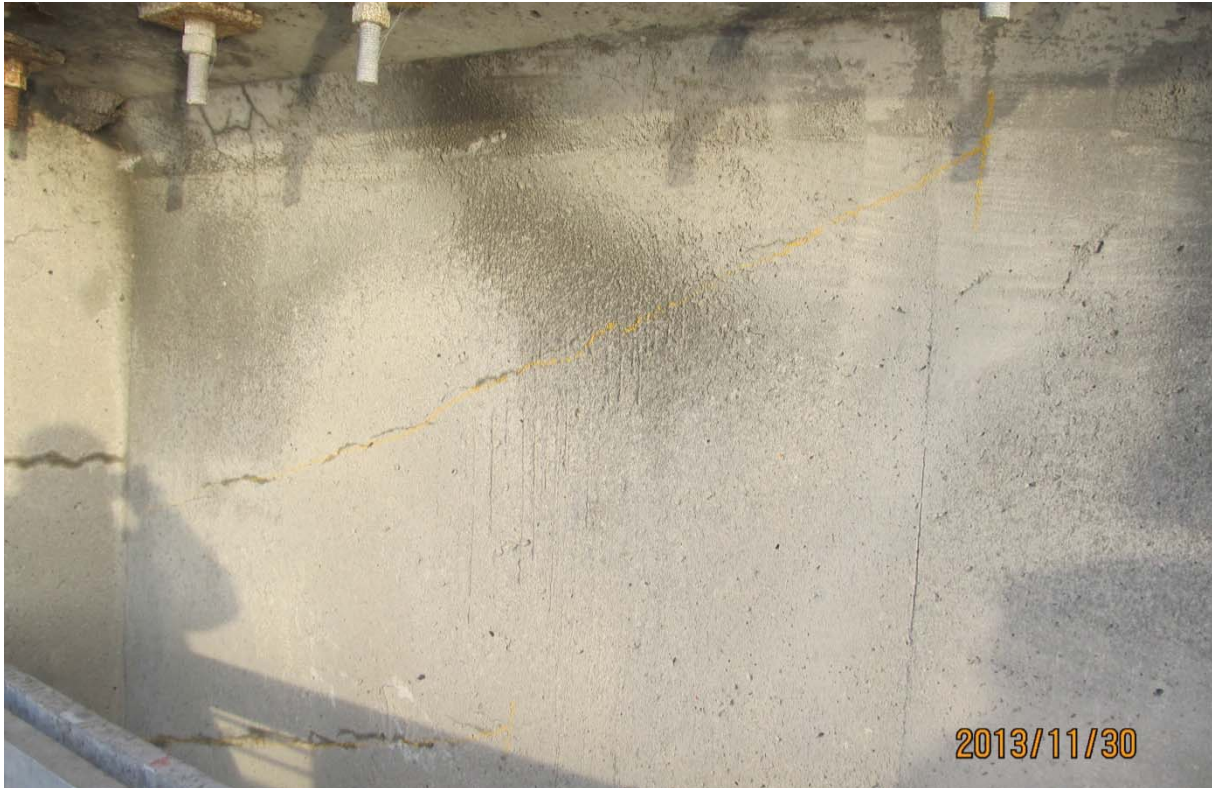
S5.PC.8W-9W.P7.e – 6530 (câbles #22 et #23 – extrémité est face amont)

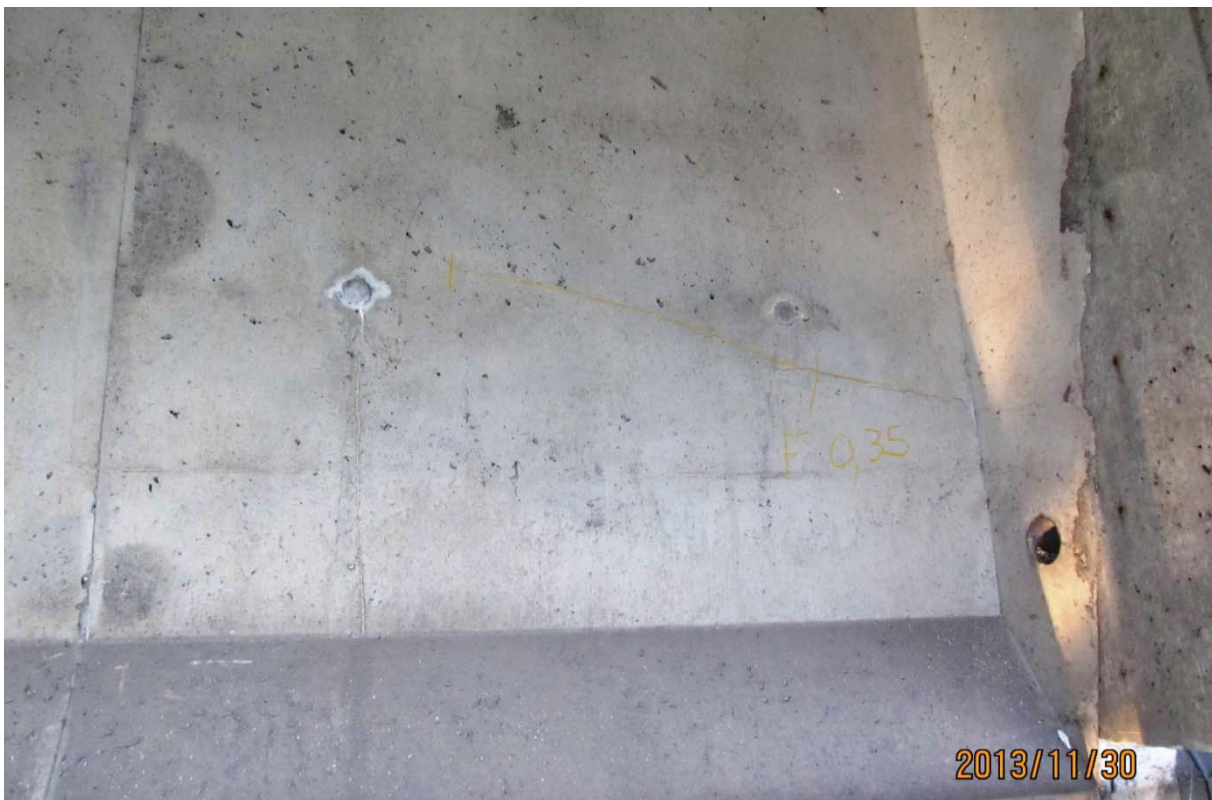
S5.PC.8W-9W.P7.f – 6529 (câble #22 – extrémité est face aval)

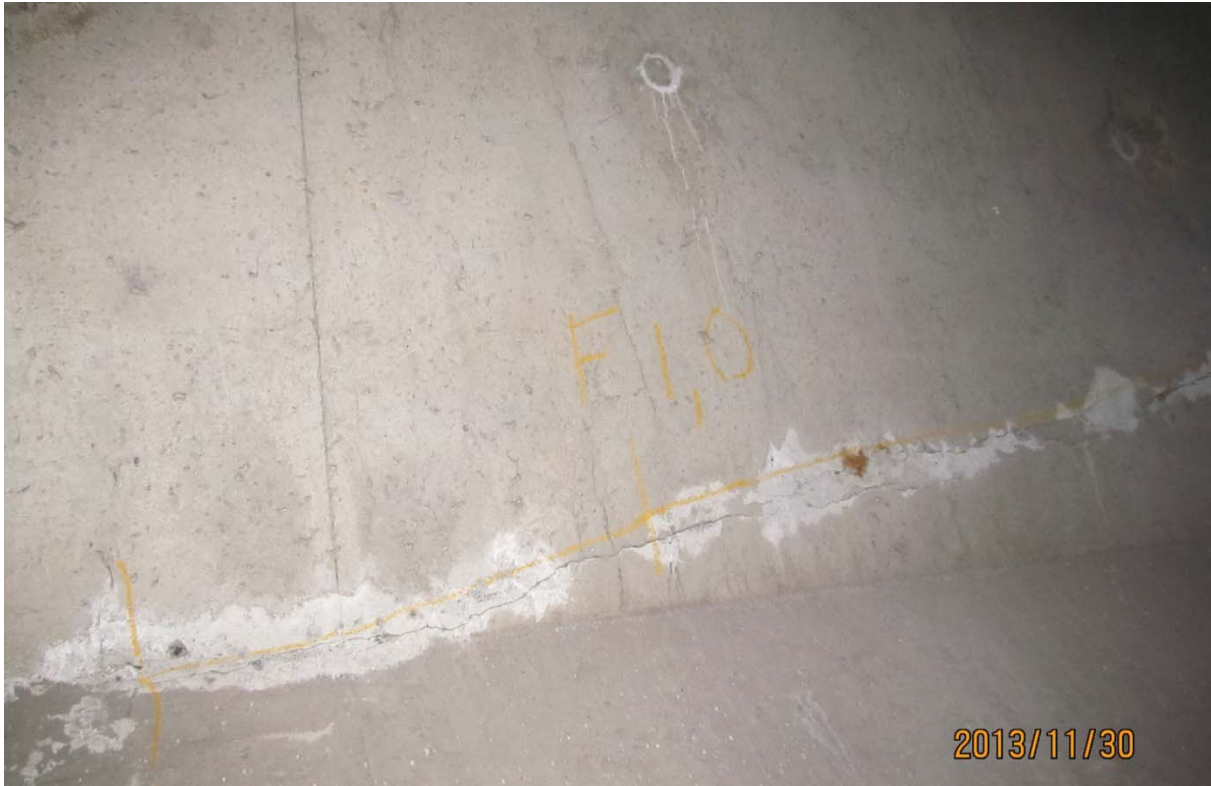
S5.PC.8W-9W.P7.g – 6524 (câble #22 – extrémité ouest face aval)

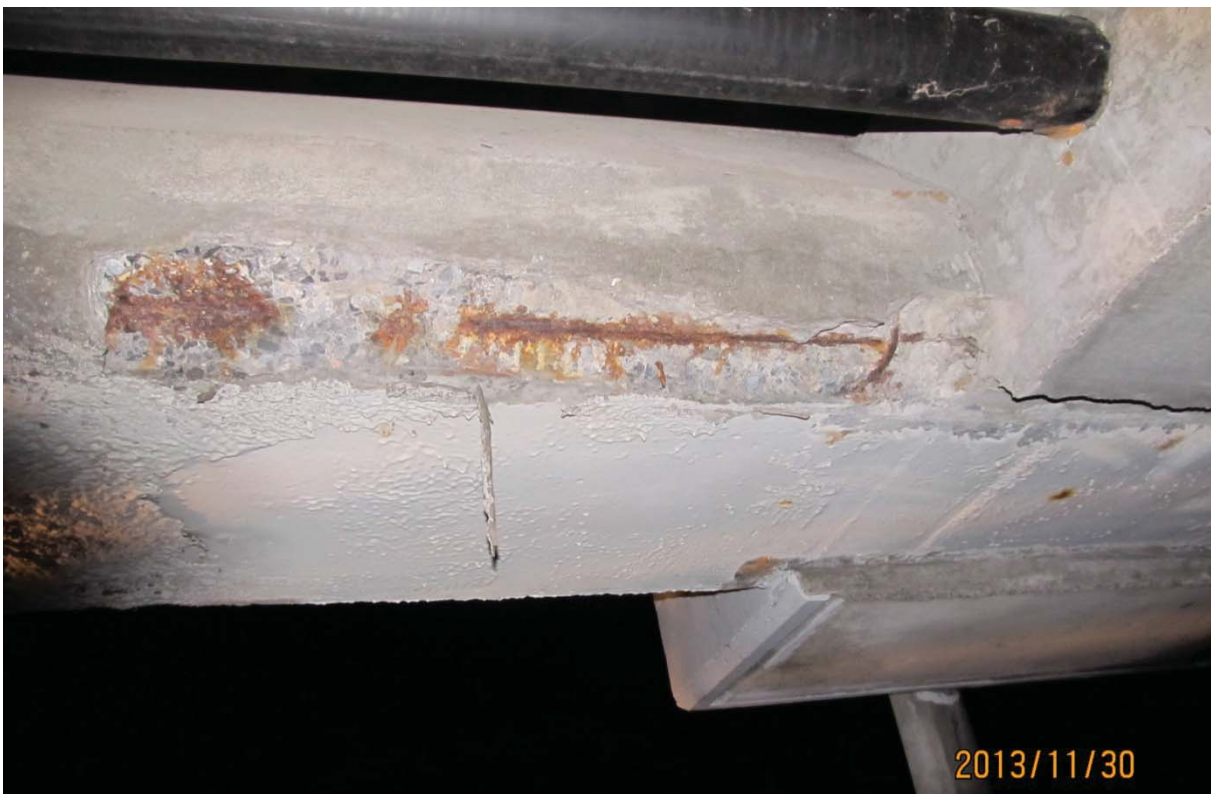
S5.PC.8W-9W.P7.h – 6517 (soffite – extrémité ouest)

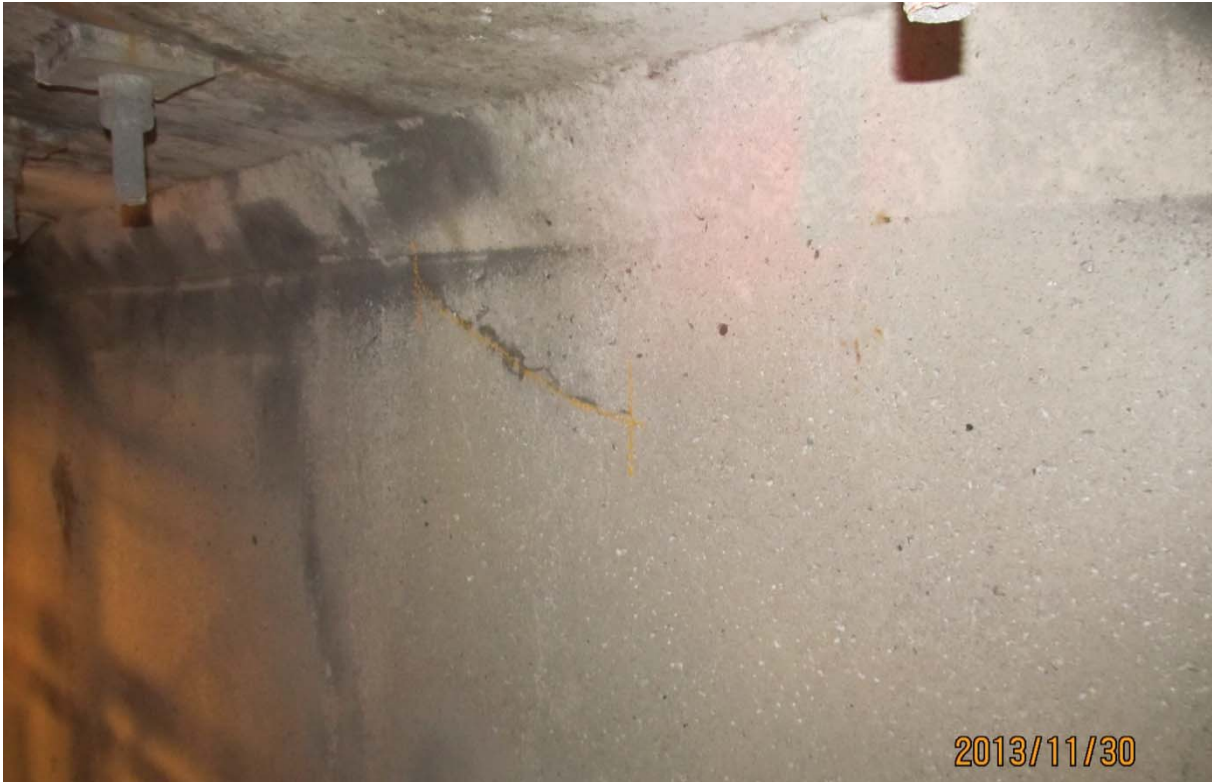
S5.PC.9W-10W.P7.a – 6497 (câble #20 – extrémité ouest face amont)

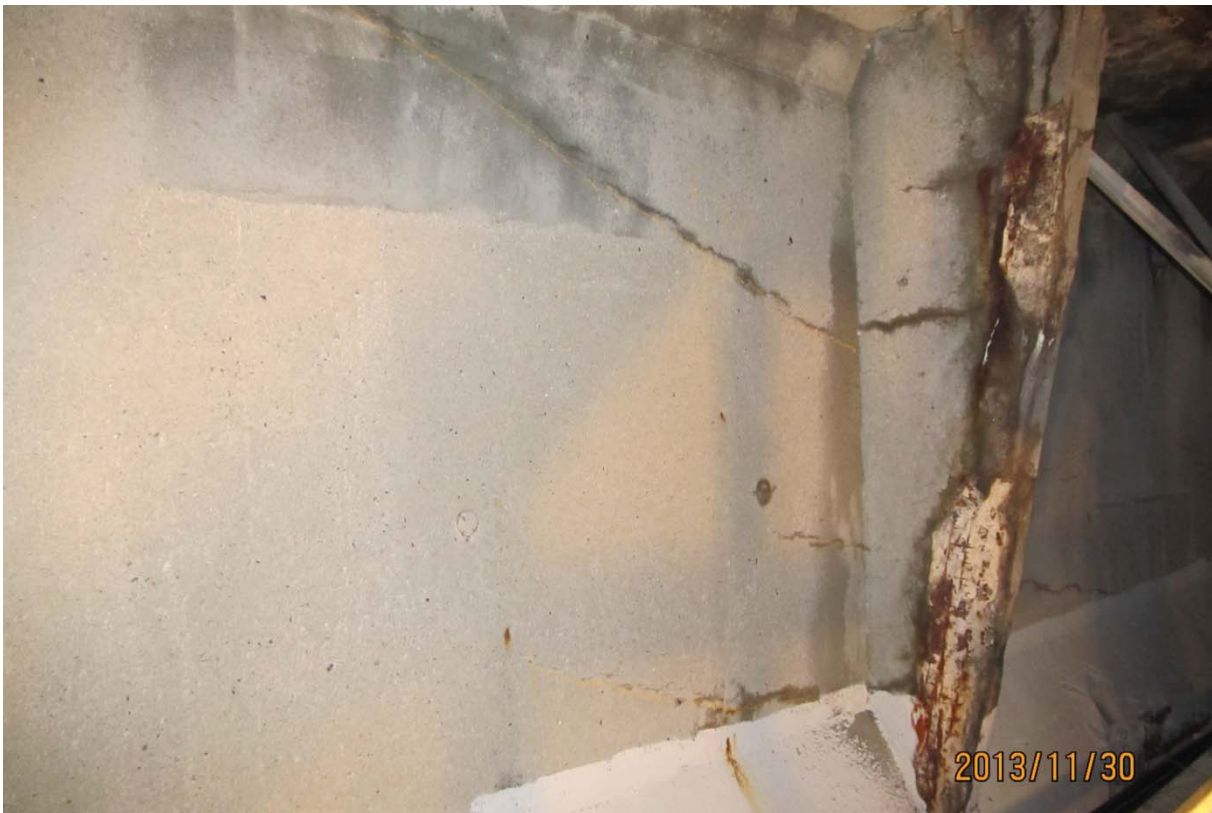
S5.PC.9W-10W.P7.b – 6498 (câbles #21 et #23 – extrémité ouest face amont)

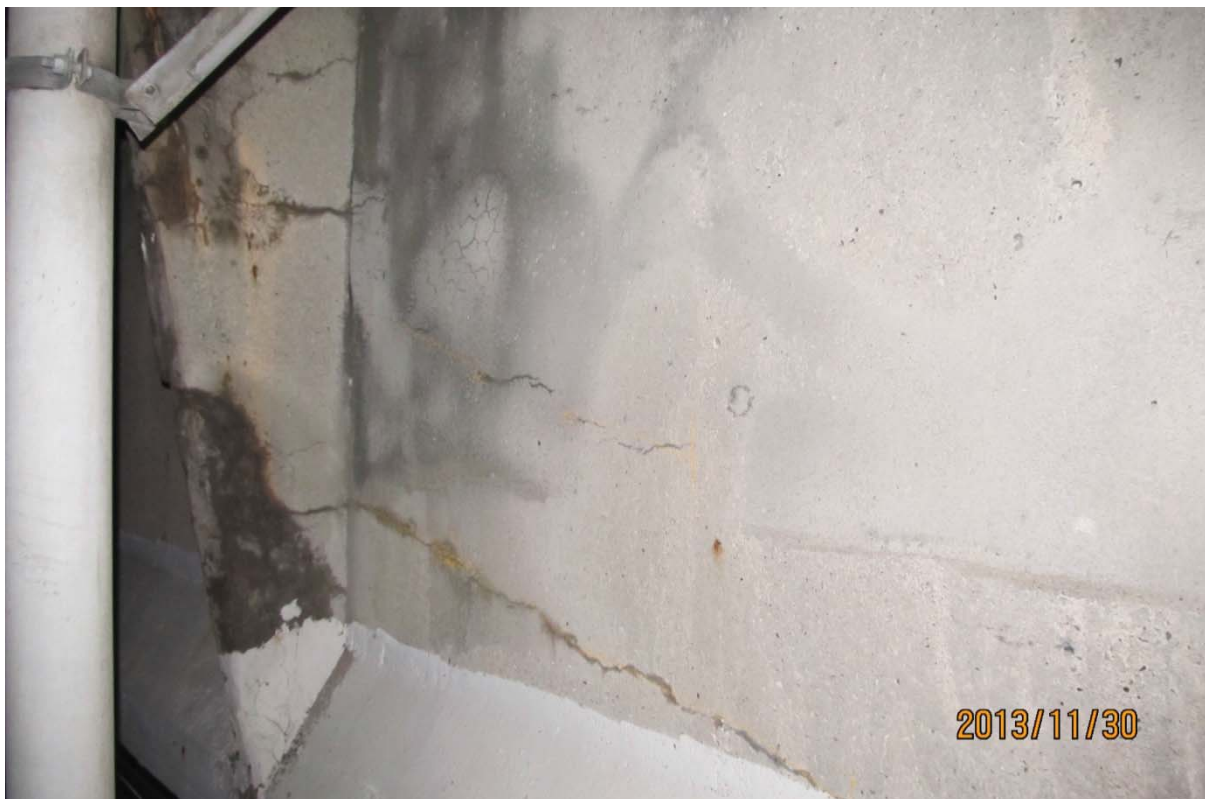
S5.PC.9W-10W.P7.c – 6508 (câbles #22 et #23 – centre ouest face amont)

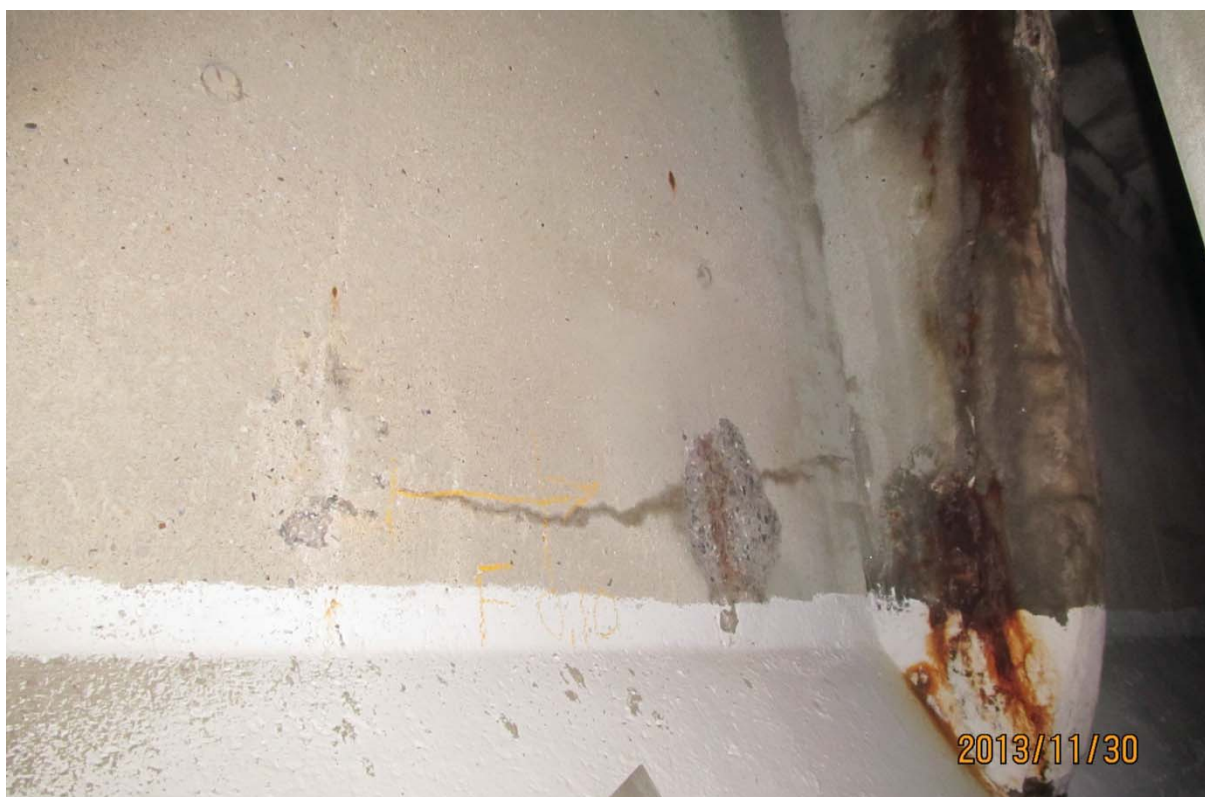
S5.PC.9W-10W.P7.d – 6510 (câble #22 – centre est face amont)

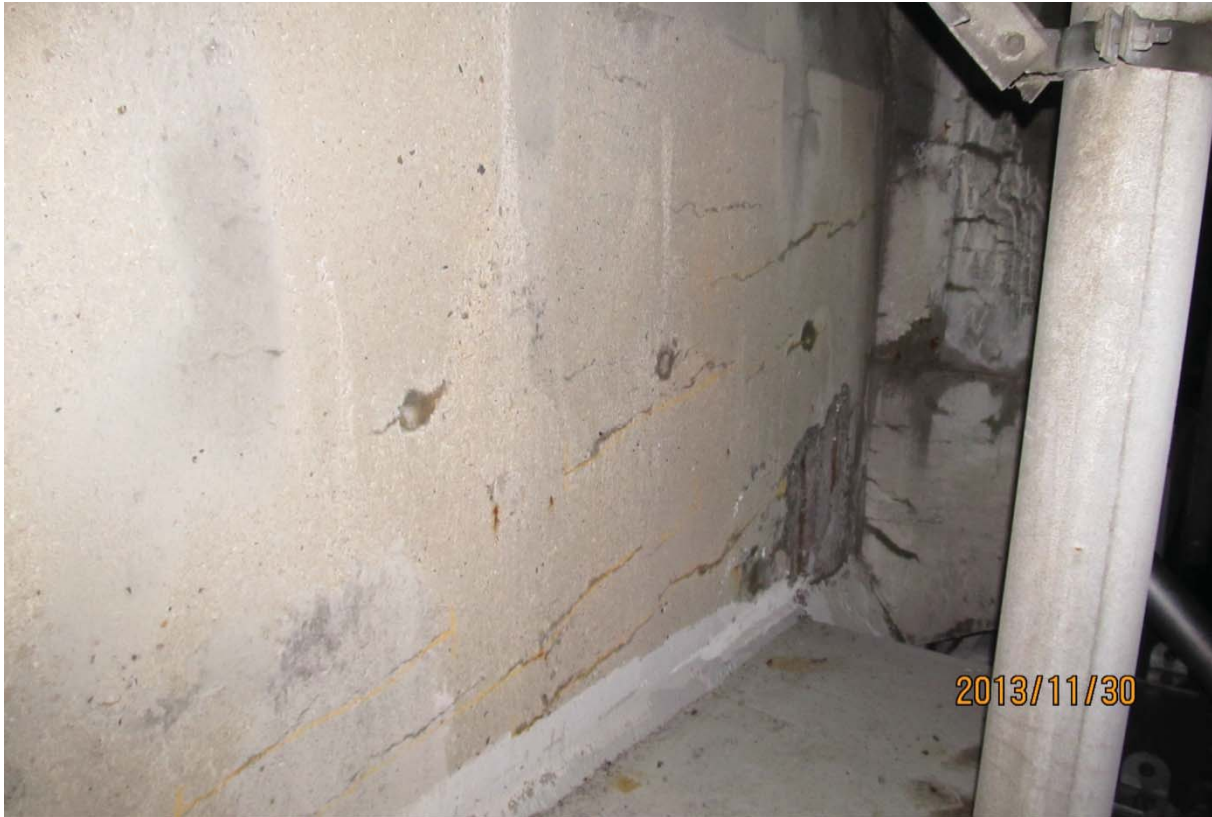
S5.PC.9W-10W.P7.e – 6514 (âme – extrémité est face amont)

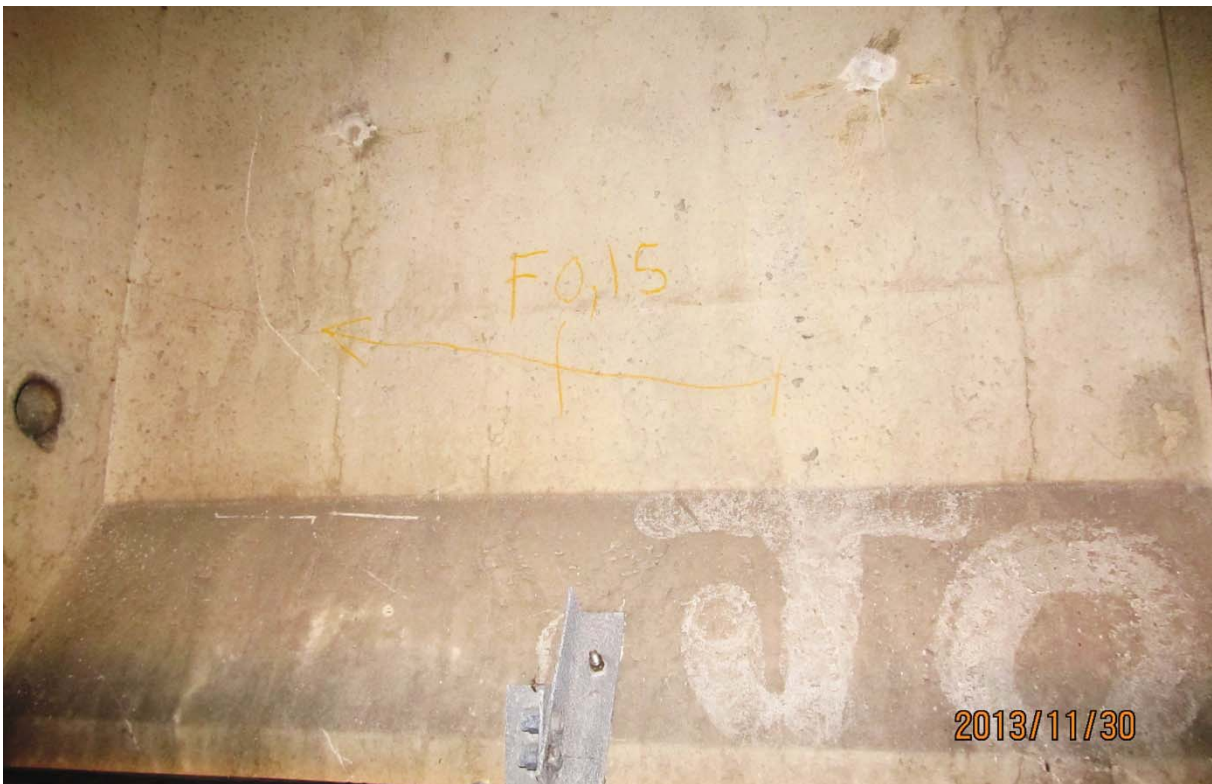
S5.PC.9W-10W.P7.f – 6512 (câble #22 – centre est face aval)

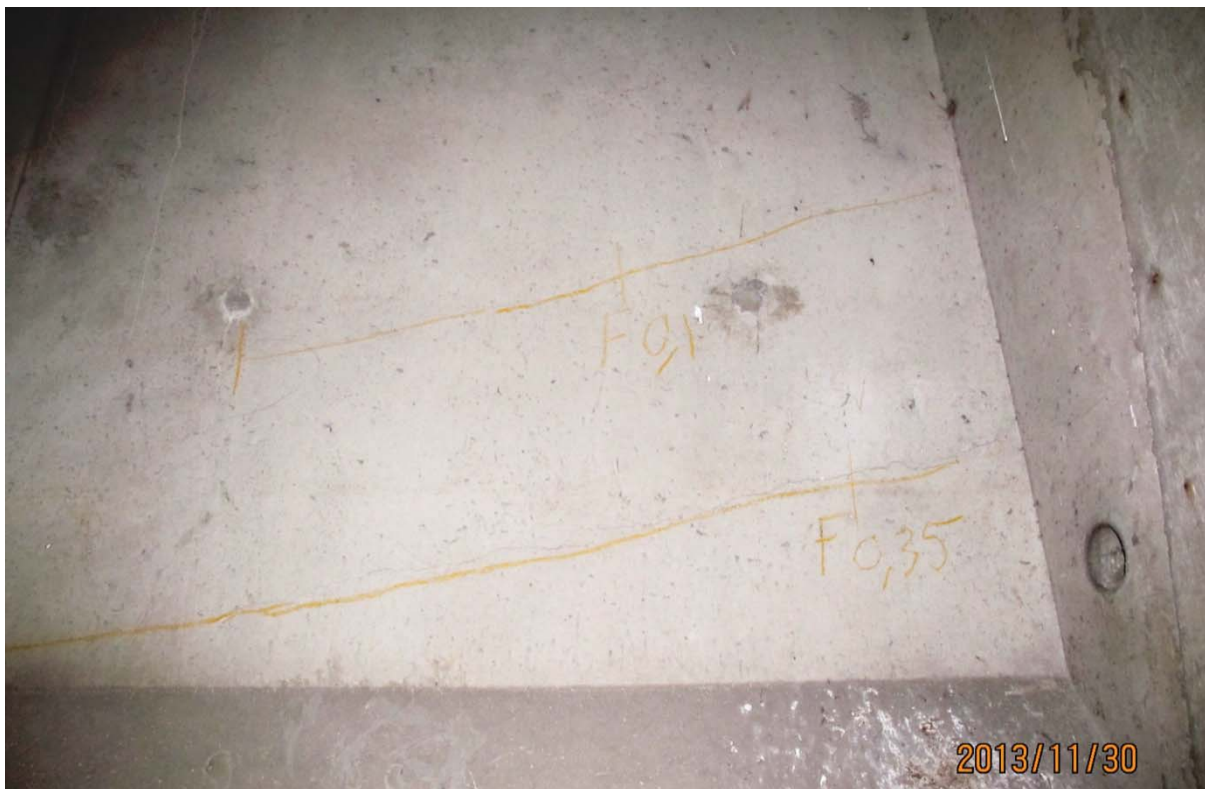
S5.PC.9W-10W.P7.g – 6505 (câbles #22 et #23 – centre ouest face aval)

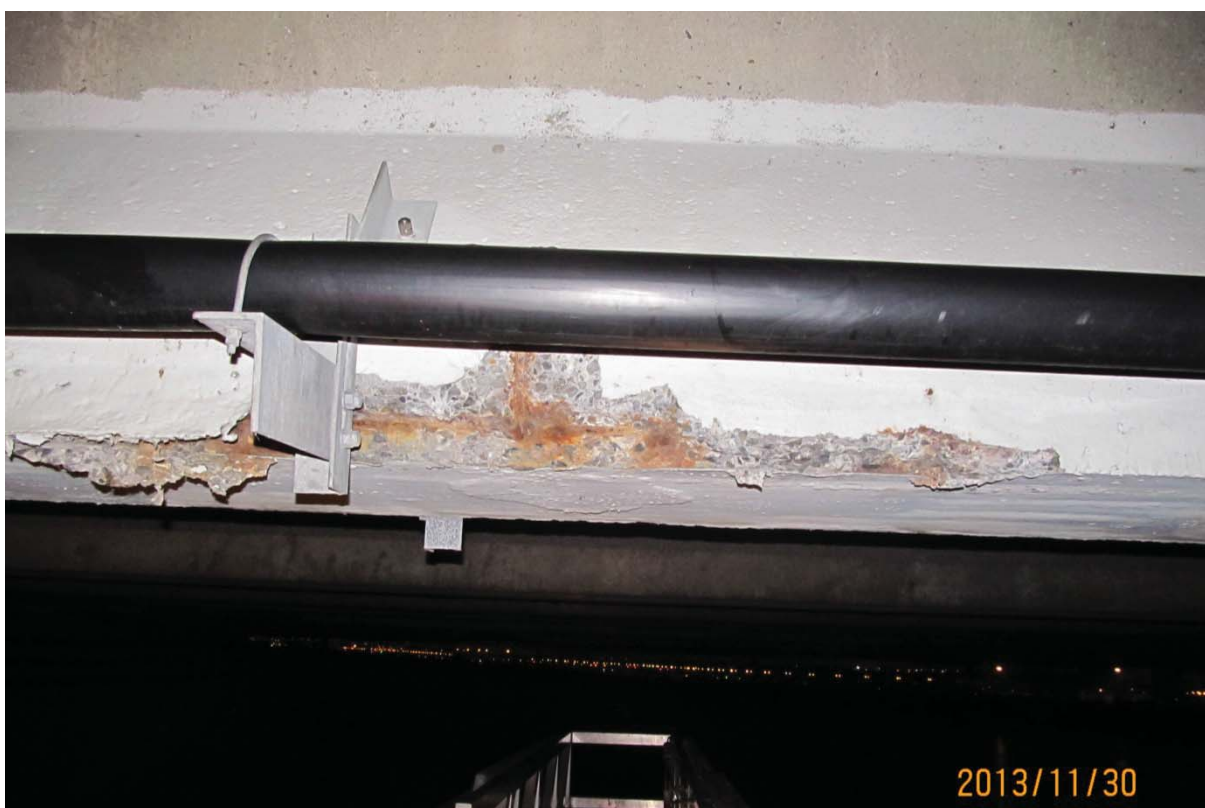
S5.PC.9W-10W.P7.h – 6502 (soffite – extrémité ouest)

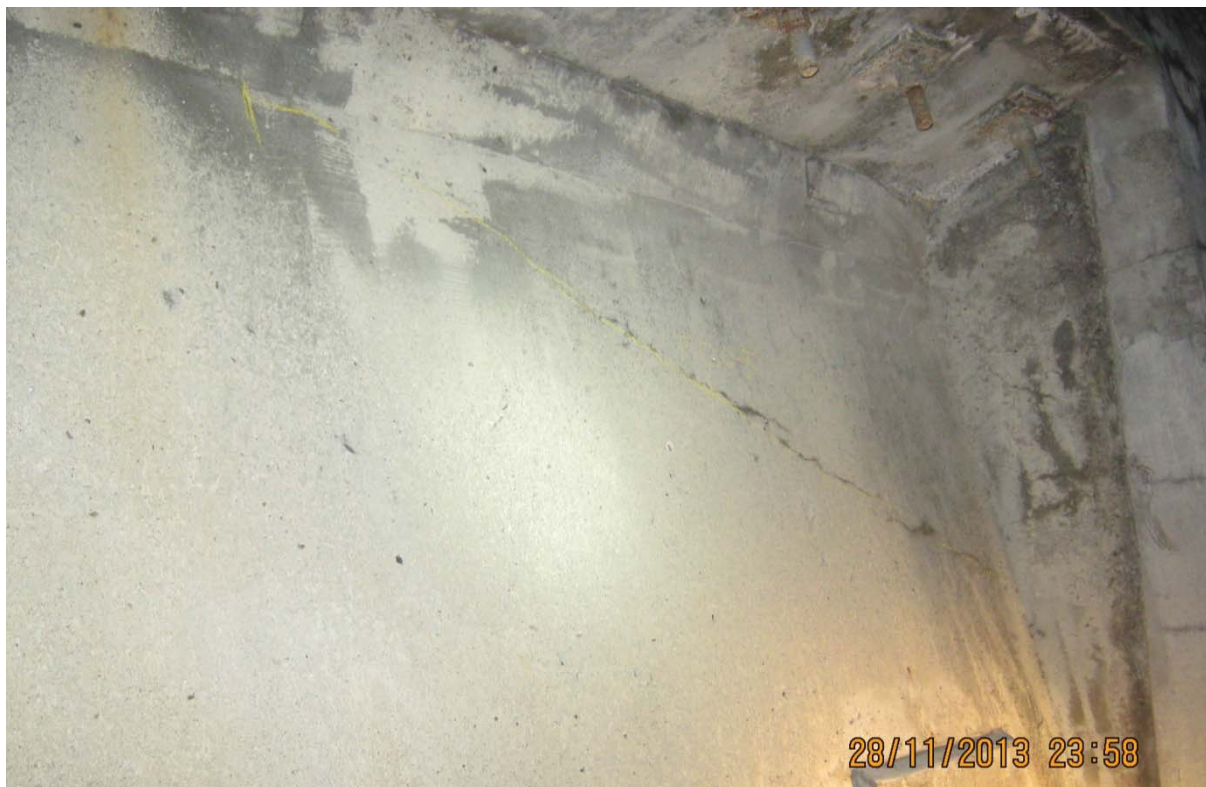
S5.PC.10W-11W.P7.a – 0104 (câble #23 – extrémité ouest face amont)

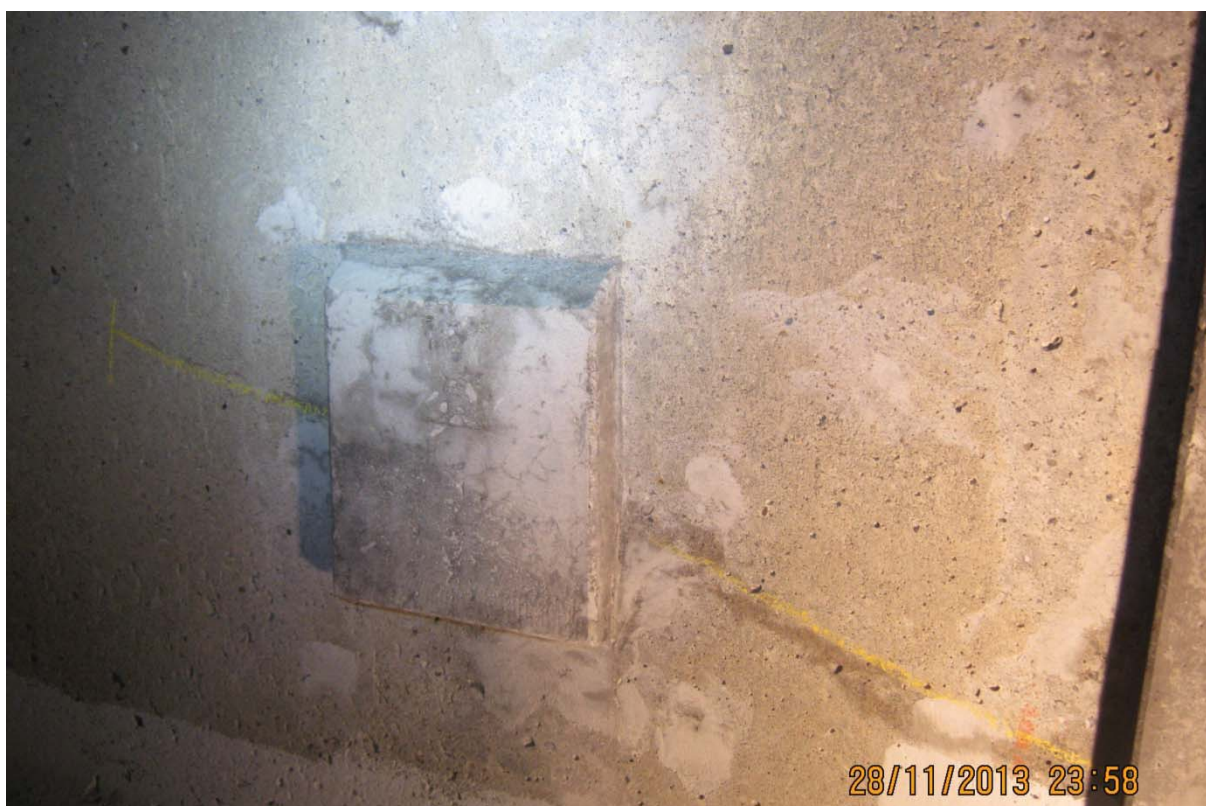
S5.PC.10W-11W.P7.b – 0102 (câble #21 – extrémité ouest face amont)

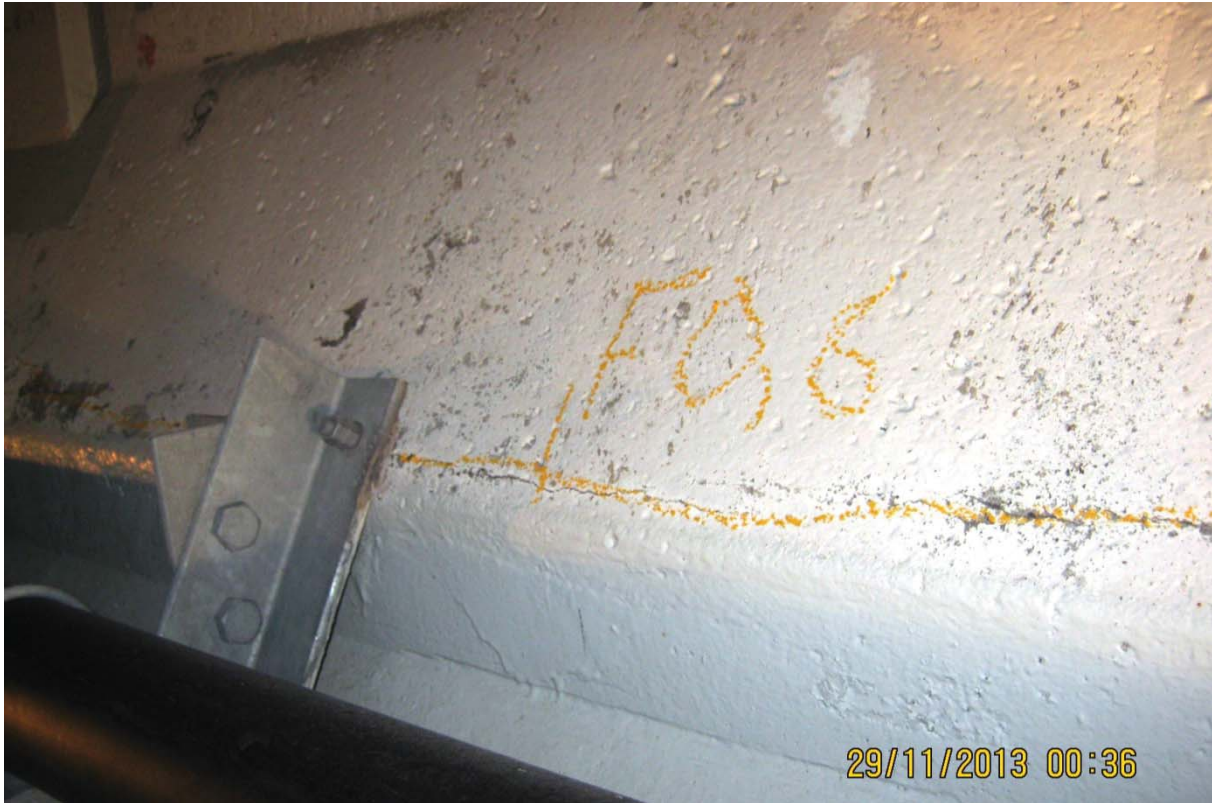
S5.PC.10W-11W.P7.c – 0110 (semelle inférieure – centre face amont)
