Pont Champlain

Inspection des 100 poutres de rive en béton précontraint - 2013

Contrat : 61195 AV9

Rapport final émis : Novembre 2014

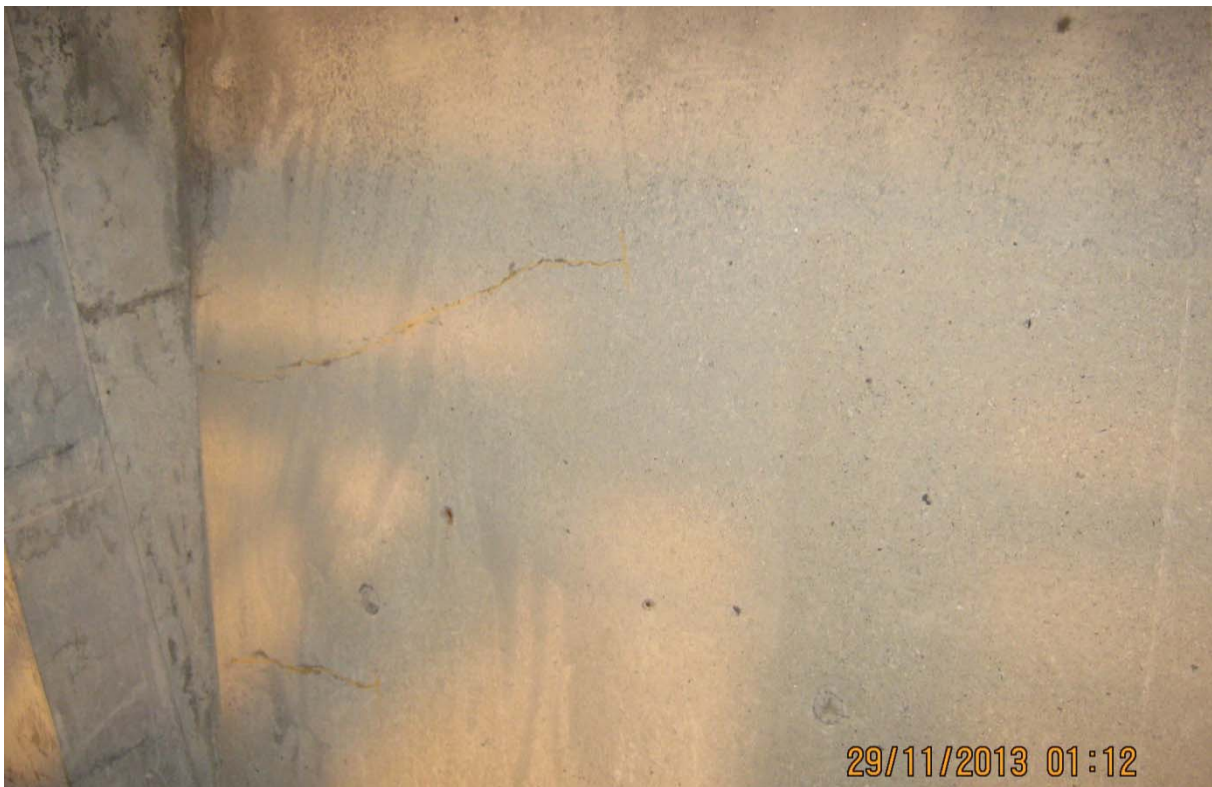
S5.PC.10W-11W.P7.d – 0114 (câbles #23 et #22 – extrémité est face amont)

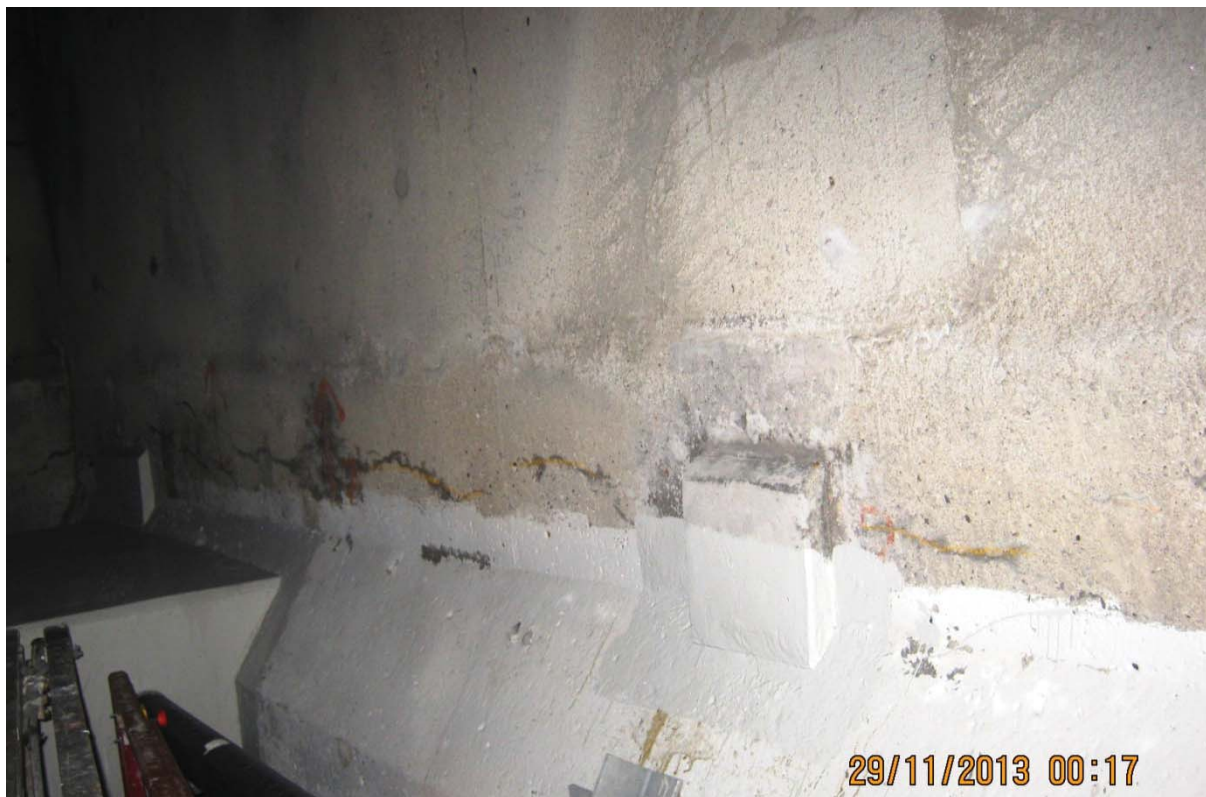
S5.PC.10W-11W.P7.e – 0108 (âme – extrémité ouest face amont)

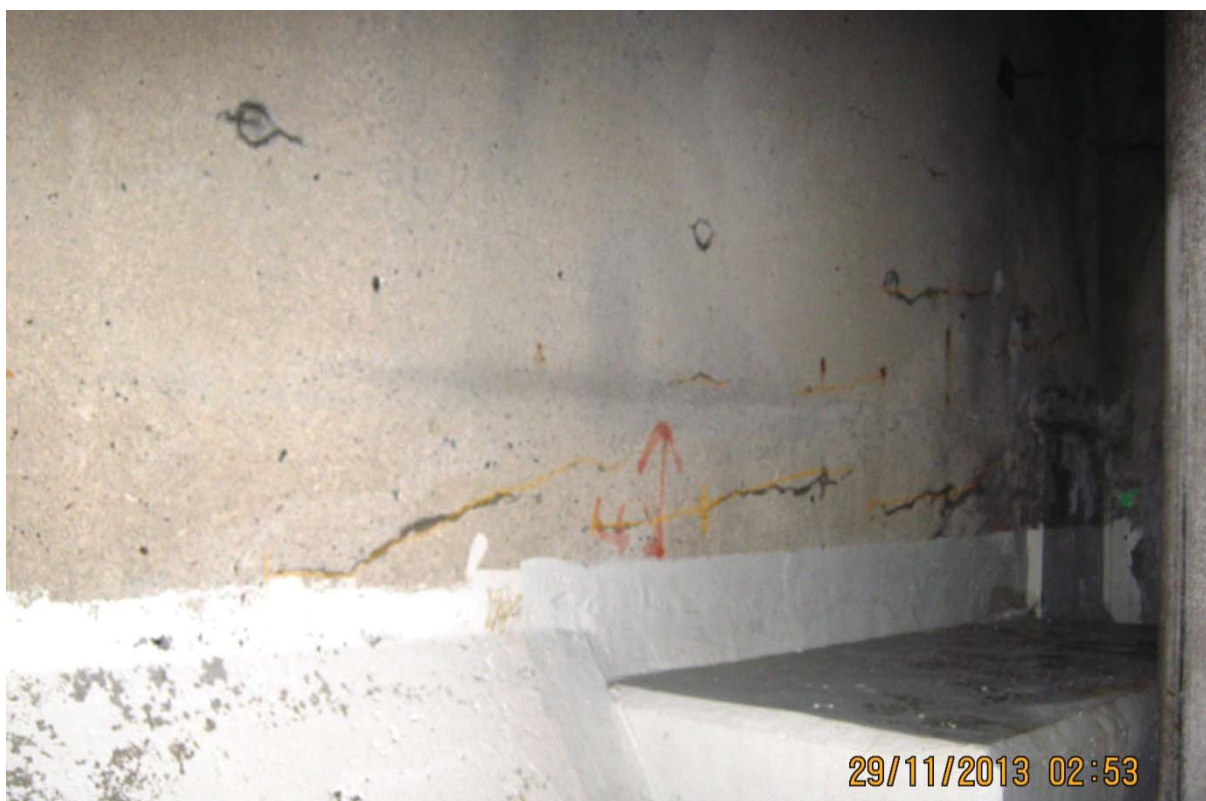
S5.PC.10W-11W.P7.f – 0116 (âme – extrémité est face amont)

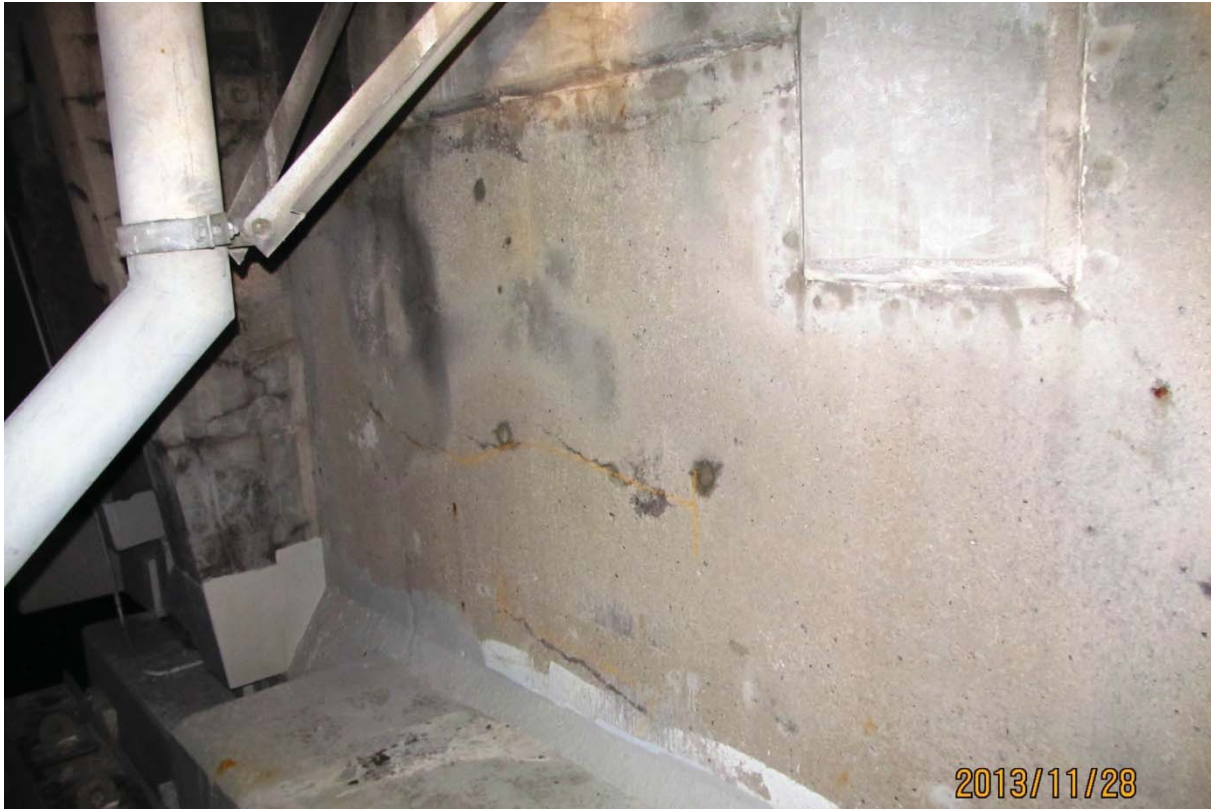
S5.PC.11W-12W.P7.a – 6485 (câble #6 – extrémité ouest face amont)

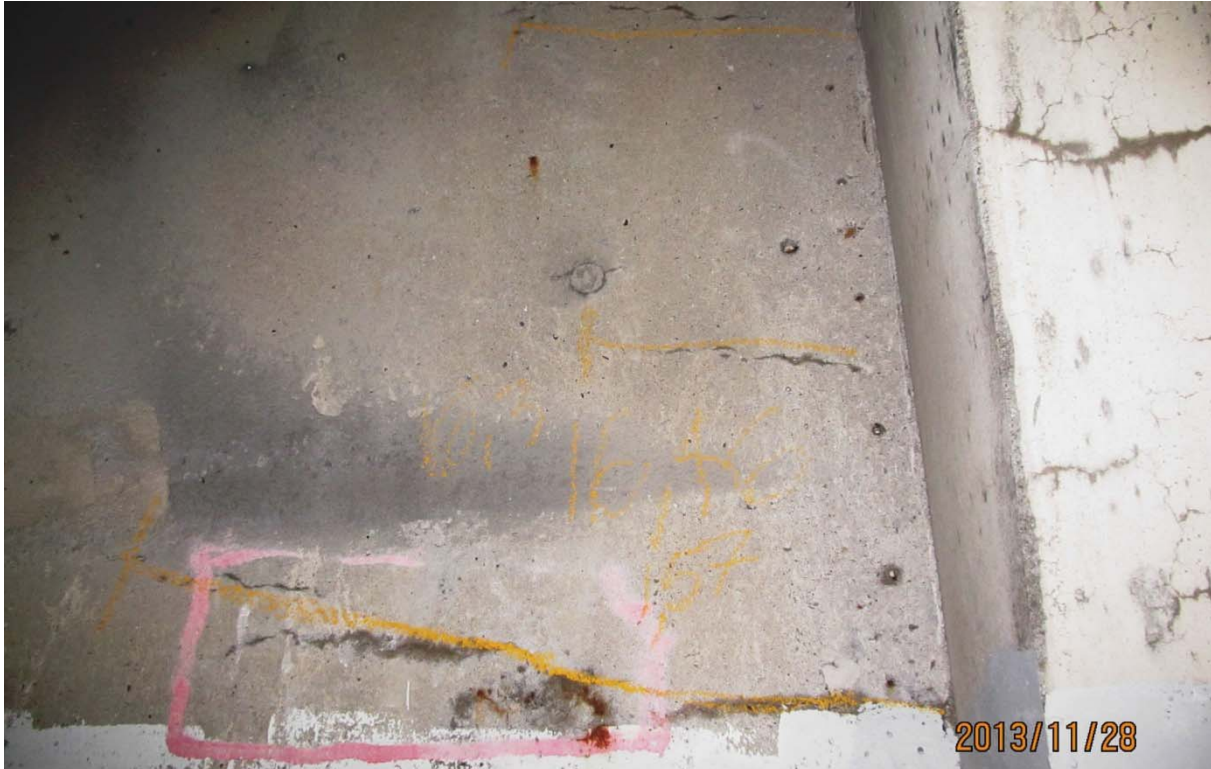
S5.PC.11W-12W.P7.b – 6491 (câbles #21, #22 et #23 – extrémité ouest face amont)

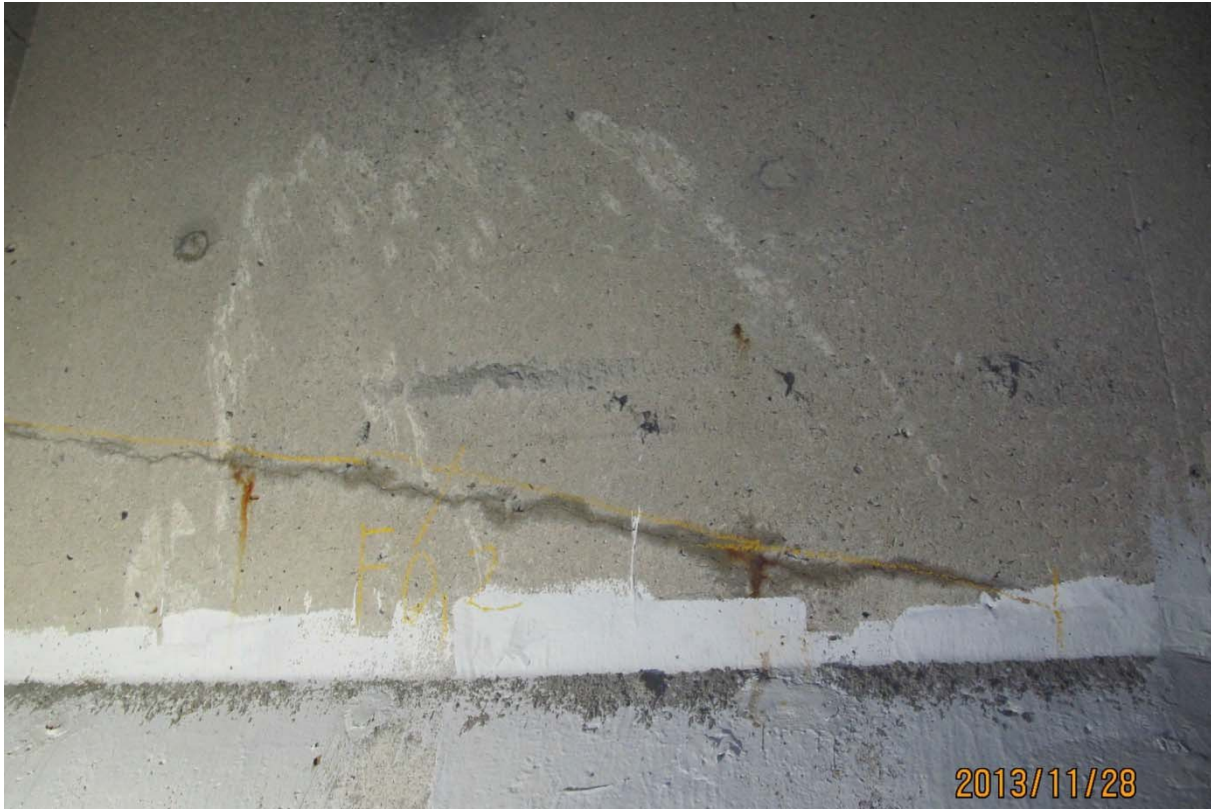
S5.PC.11W-12W.P7.c – 6489 (câble #22 – centre ouest face amont)

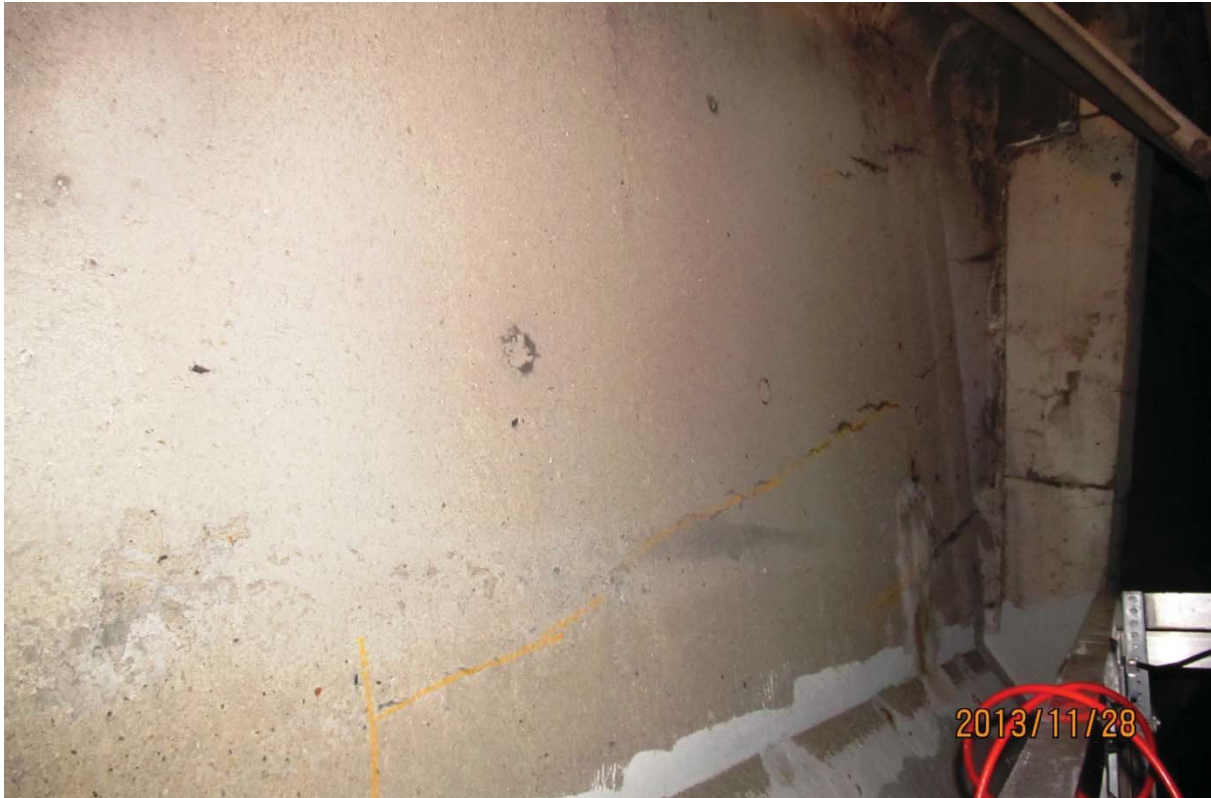
S5.PC.11W-12W.P7.e – 6494 (câble #23 – centre est face amont)

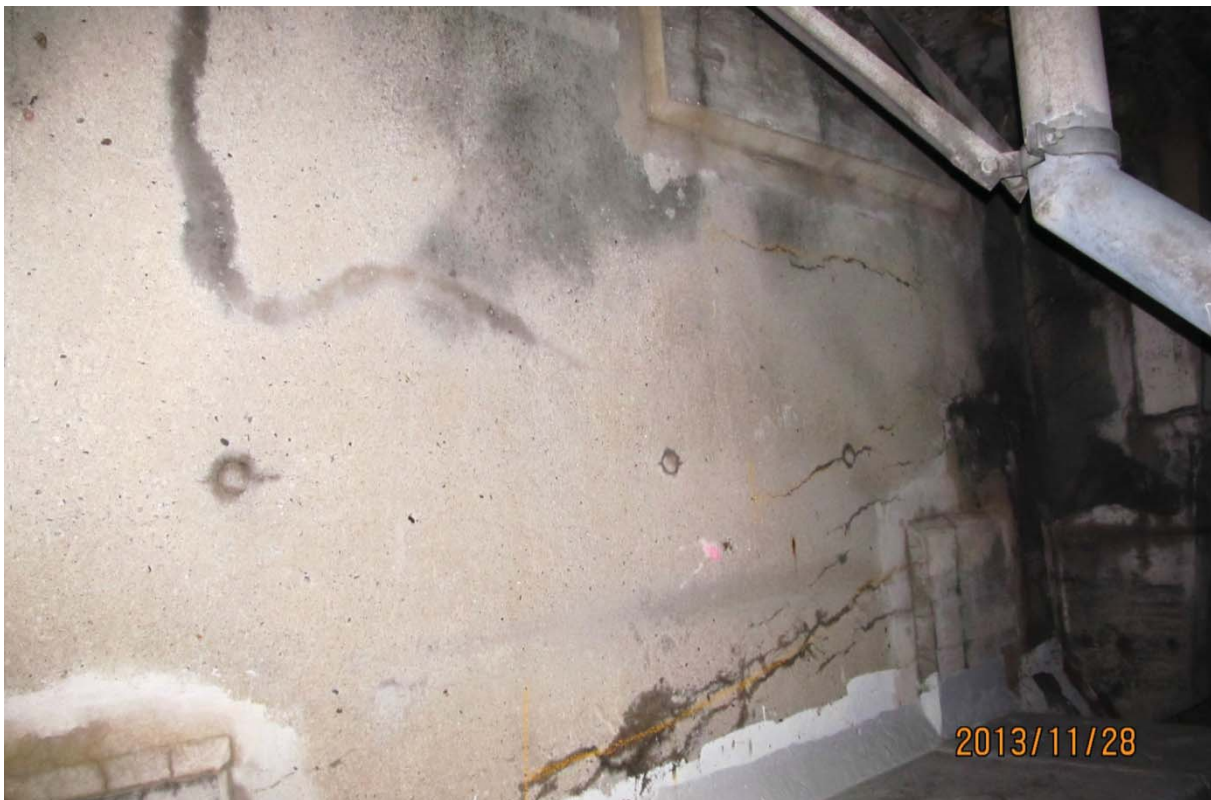
S5.PC.11W-12W.P7.f – 6496 (âme – extrémité est face amont)

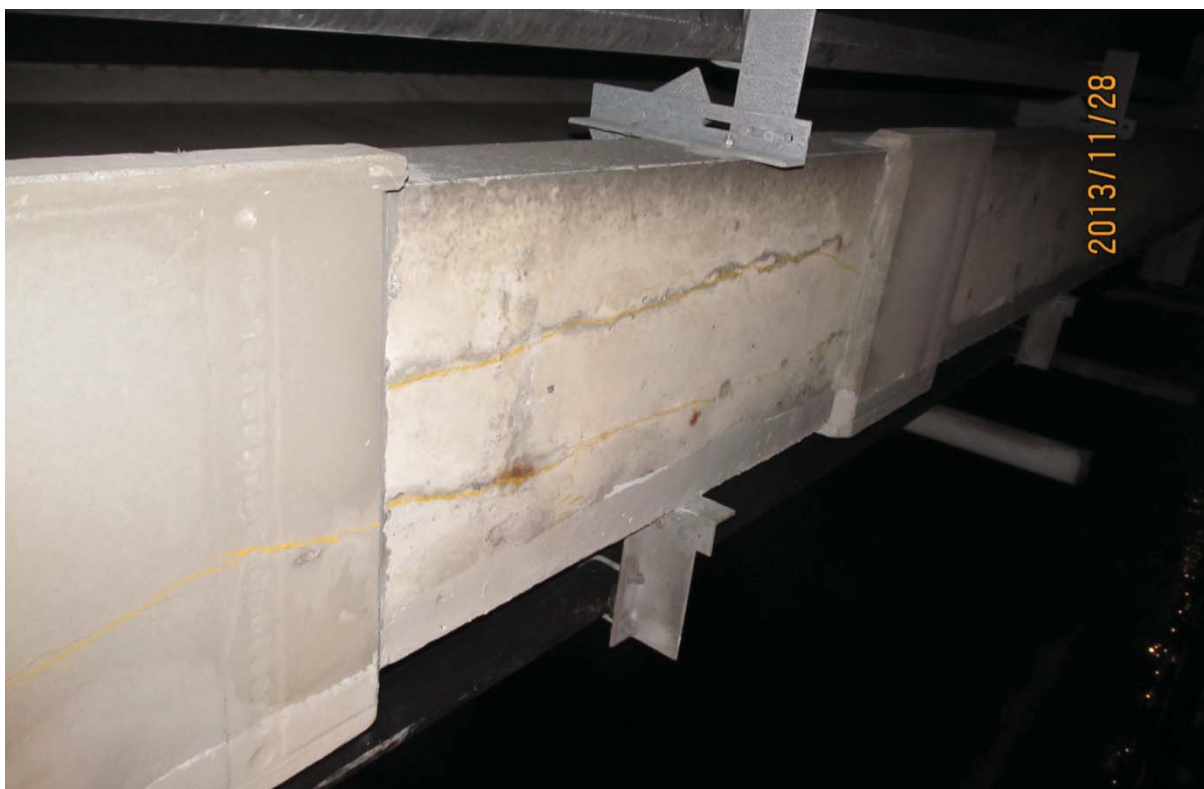
S5.PC.11W-12W.P7.h – 6486 (soffite – extrémité ouest)

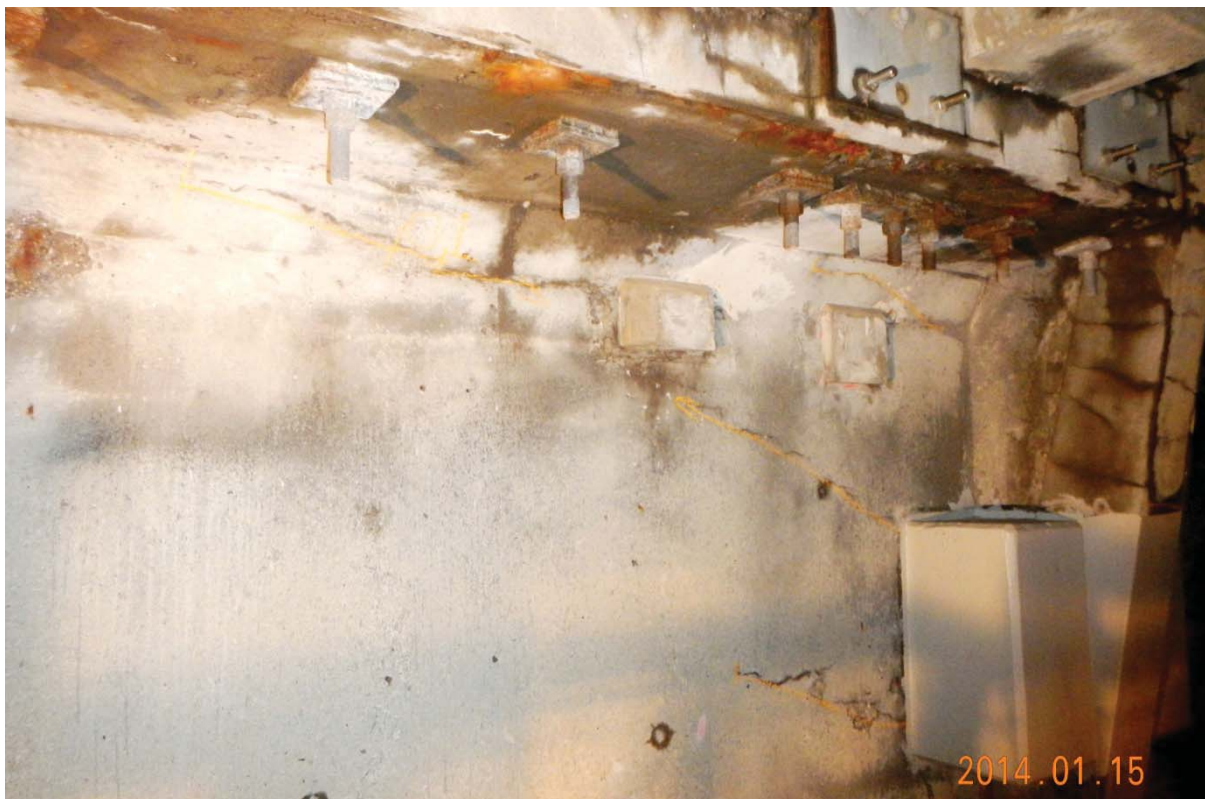
S5.PC. 12W-13W.P7.a – 7357 (câbles #22, #23 et #24 - extrémité ouest face amont)

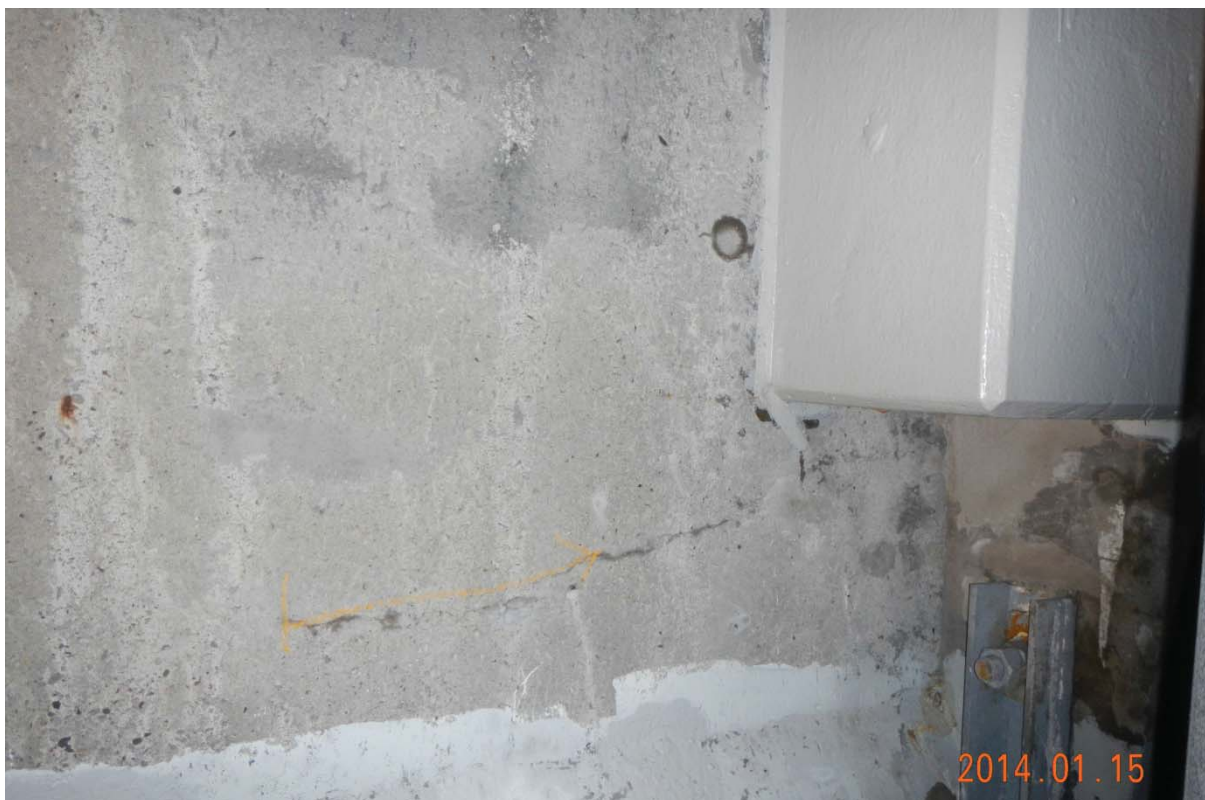
S5.PC. 12W-13W.P7.b – 7365 (câble #22 - centre est face amont)

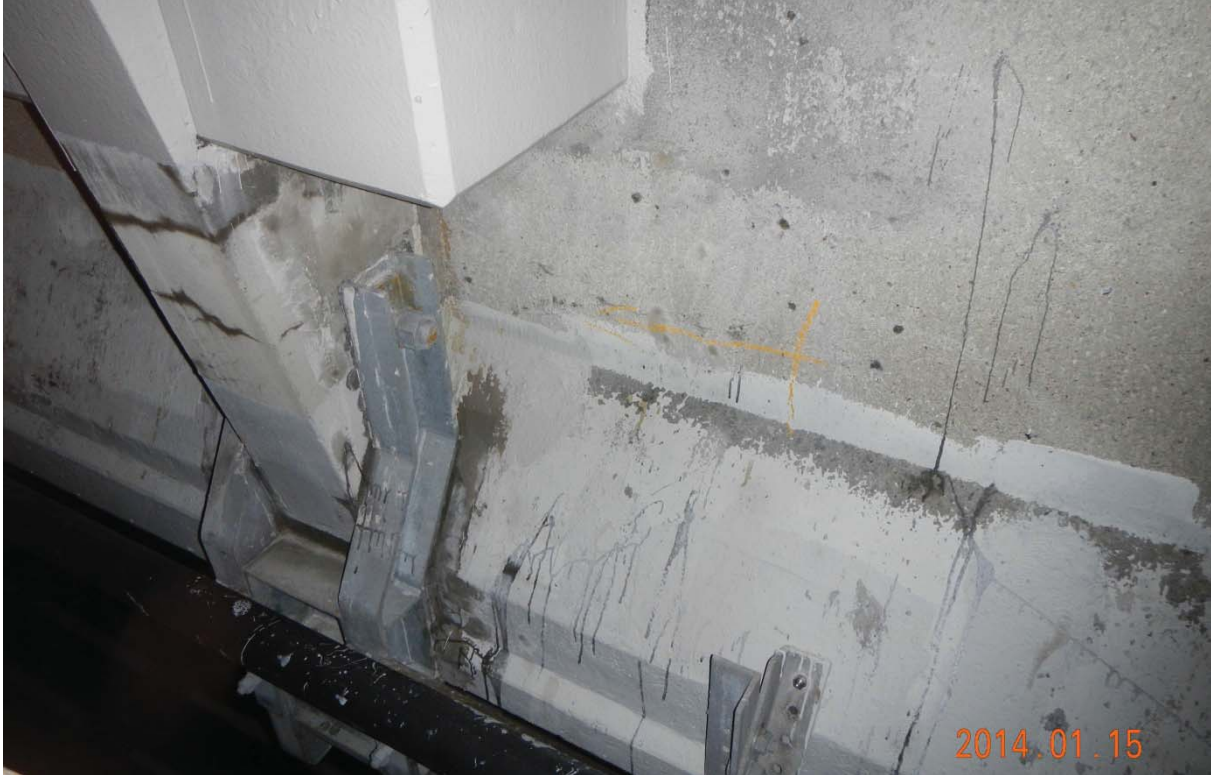
S5.PC. 12W-13W.P7.c – 7371 (câble #21 - extrémité est face amont)

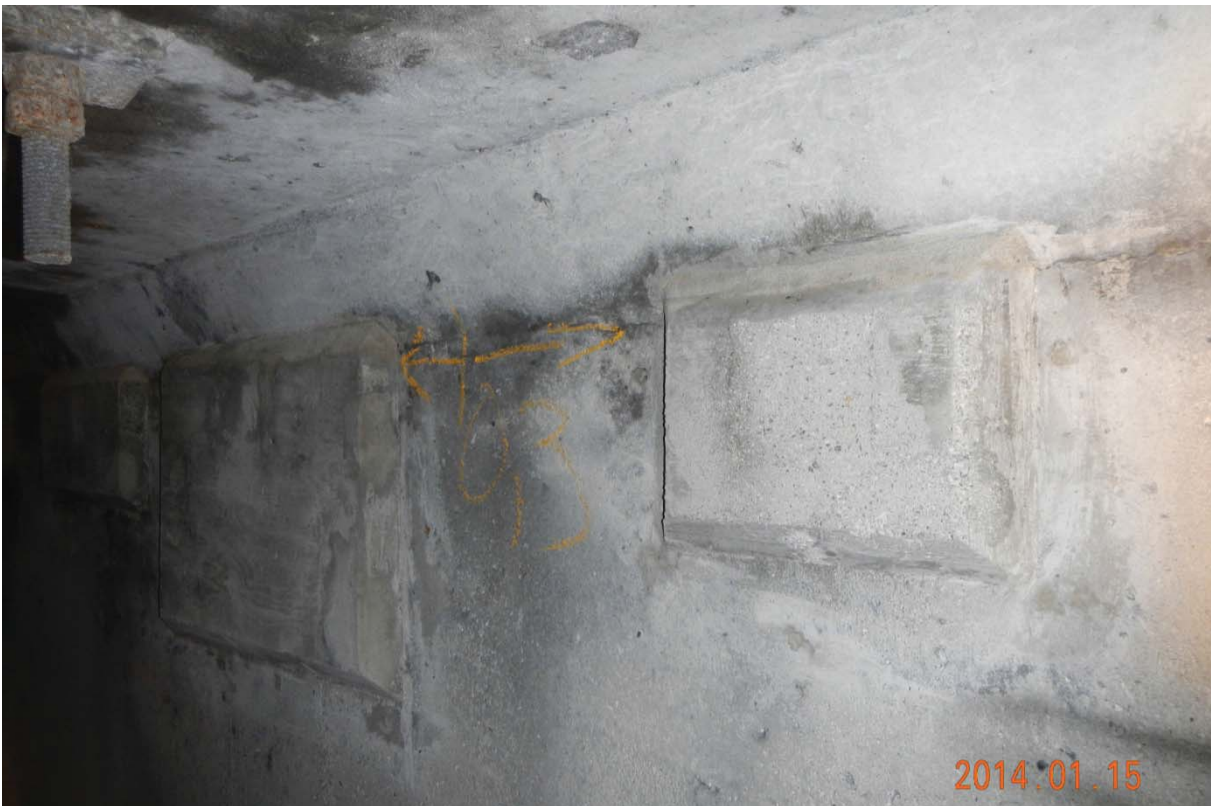
S5.PC. 12W-13W.P7.d – 7375 (fissure horizontale au gousset supérieur - centre face amont)

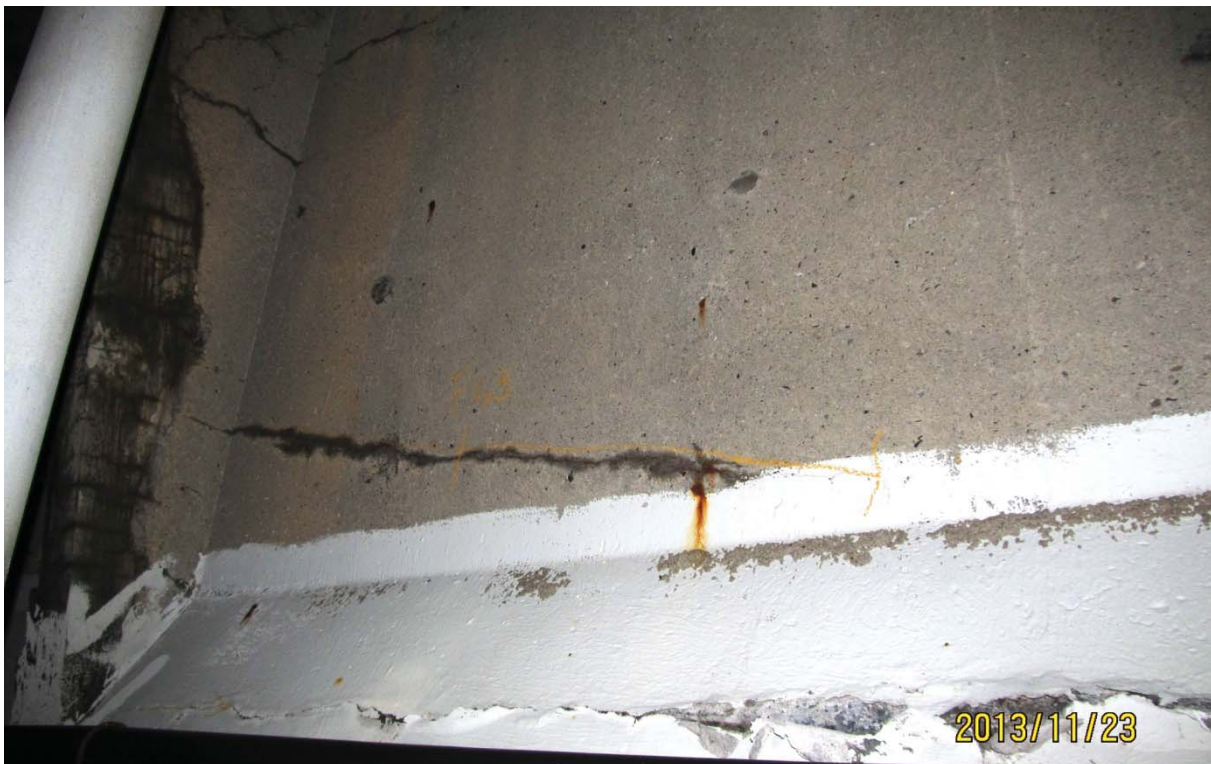
S5.PC.13W-14W.P7.b – 6408 (câble #22 – centre ouest face amont)

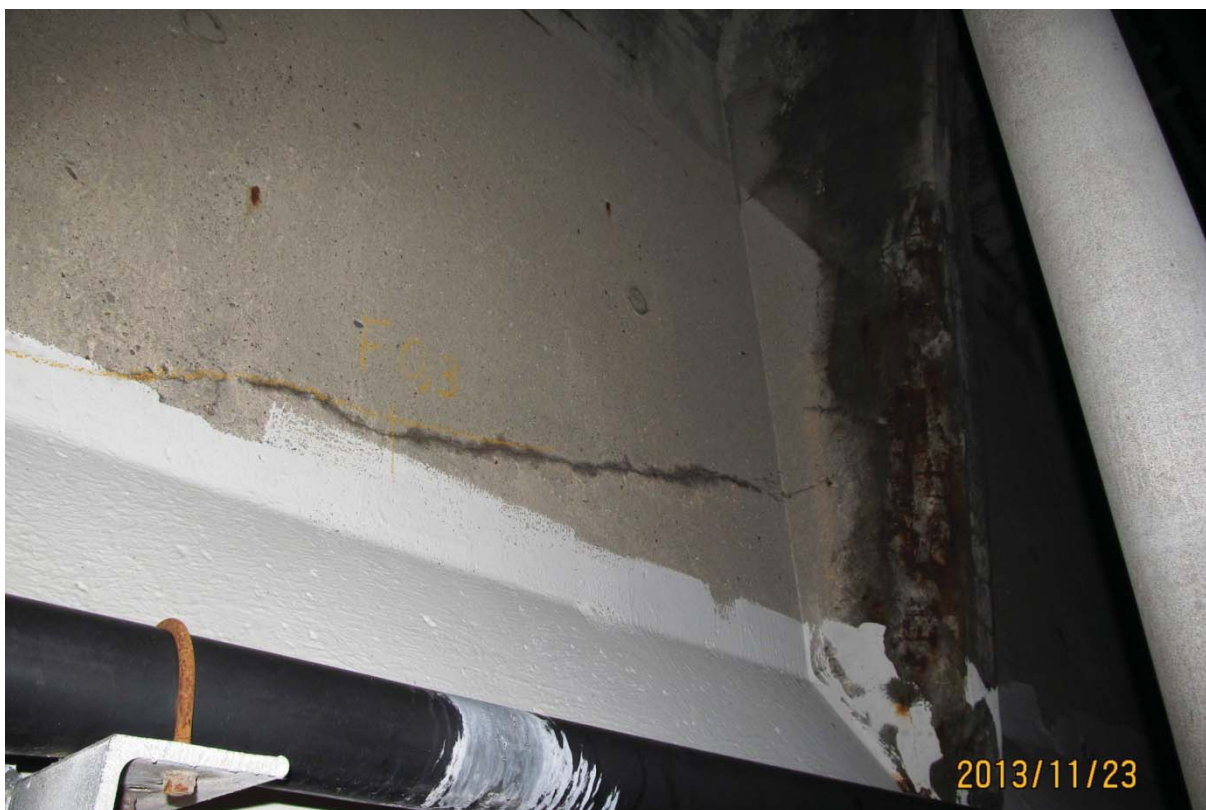
S5.PC.13W-14W.P7.d – 6410 (câble #22 – centre est face amont)

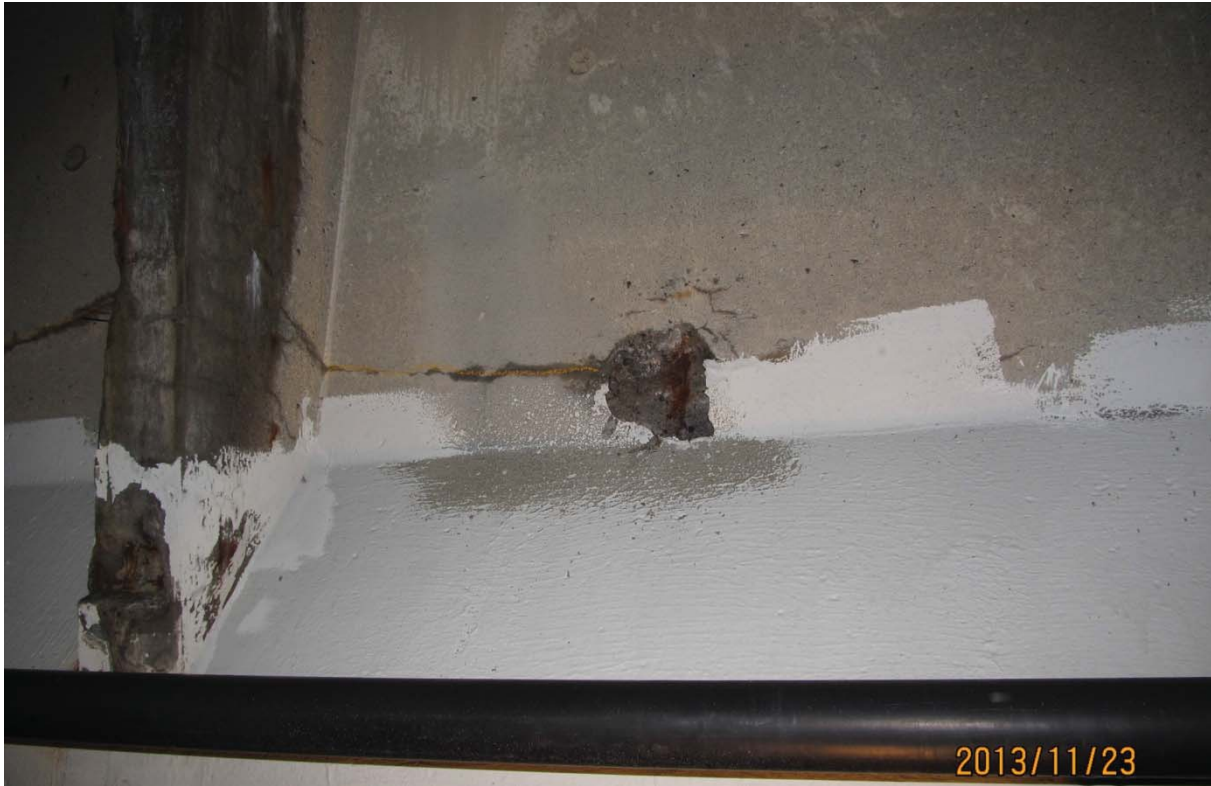
S5.PC.13W-14W.P7.e – 6412 (âme – extrémité est face amont)

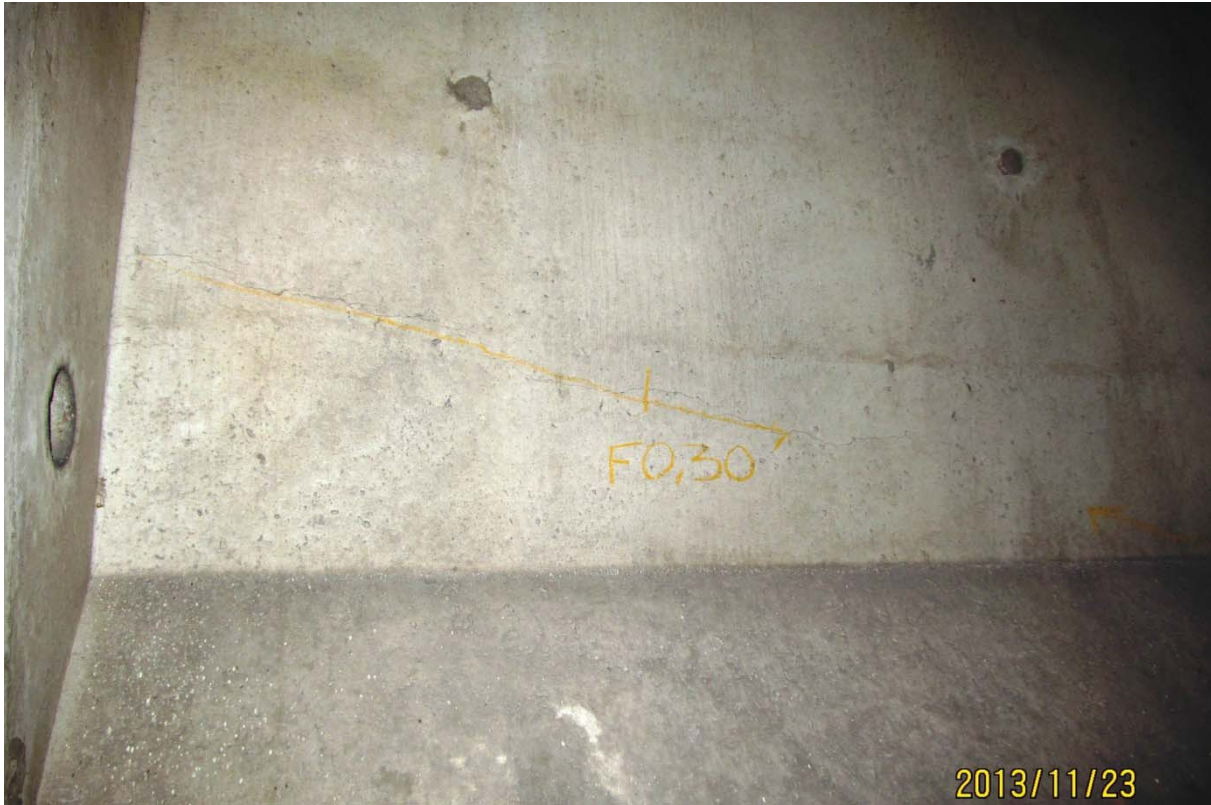
S5.PC.13W-14W.P7.g – 6411 (câbles #22 – centre est face aval)

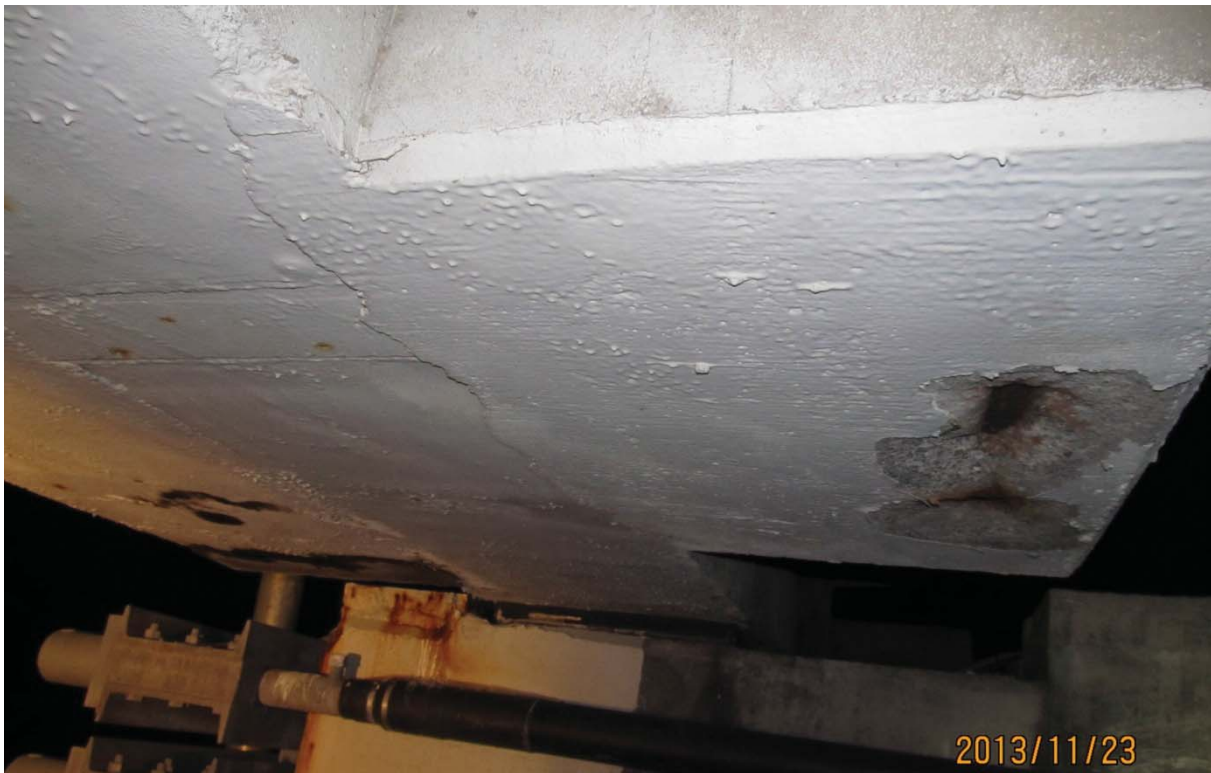
S5.PC.13W-14W.P7.h – 6405 (bloc d'ancrage intérieur ouest)

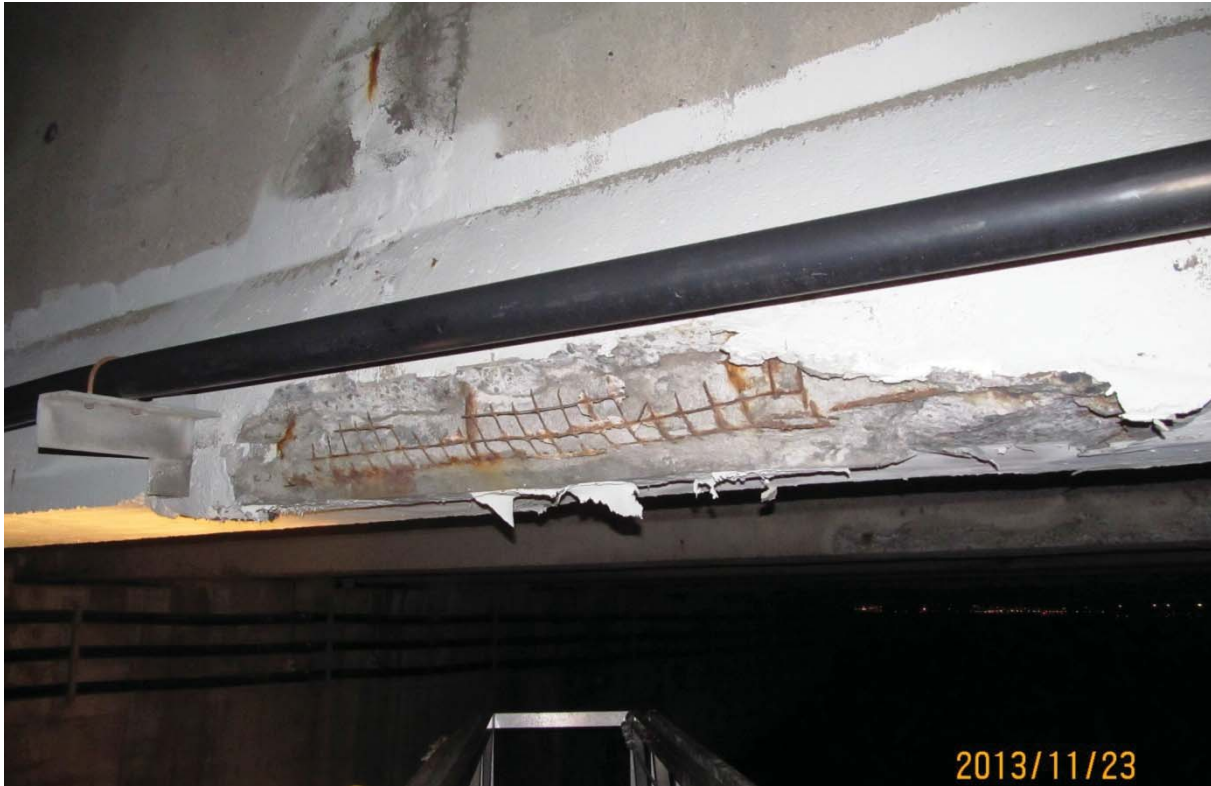
S5.PC.13W-14W.P7.j – 6404 (soffite – extrémité ouest face amont)

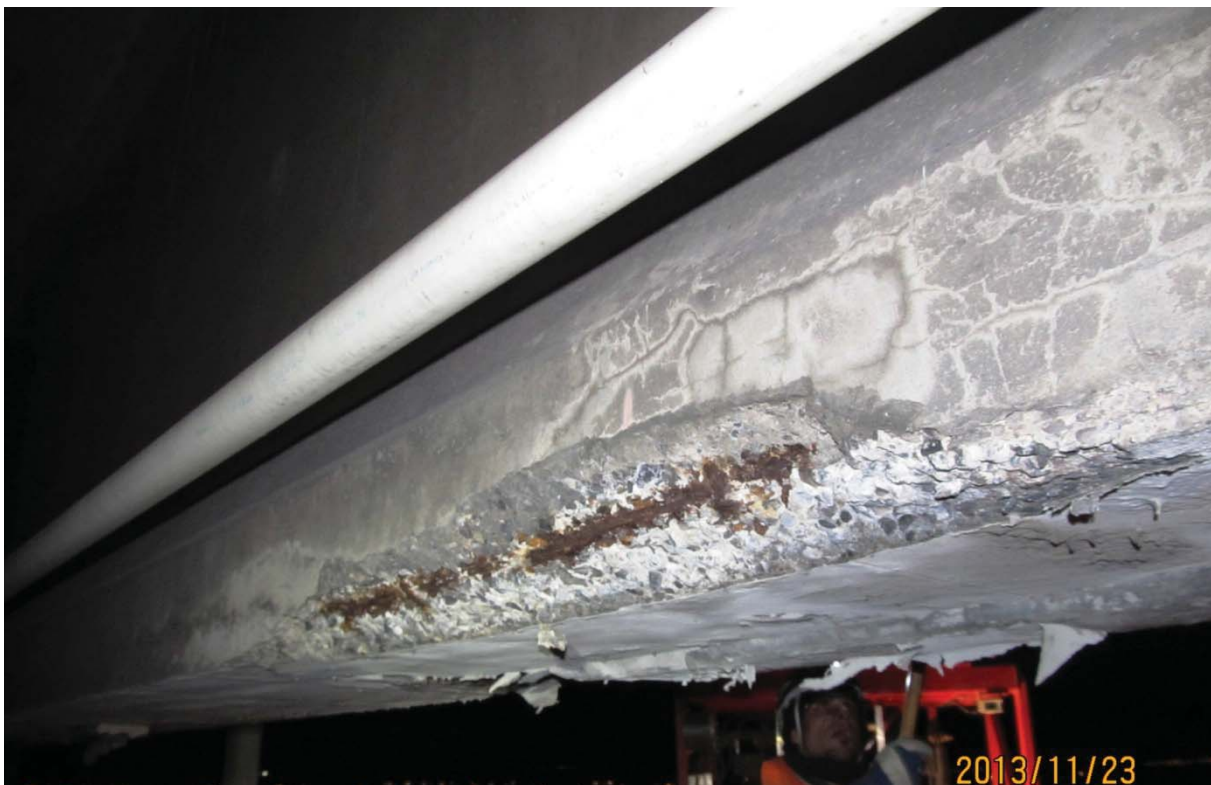
S5.PC.13W-14W.P7.k – 6402 (soffite – extrémité ouest face aval)

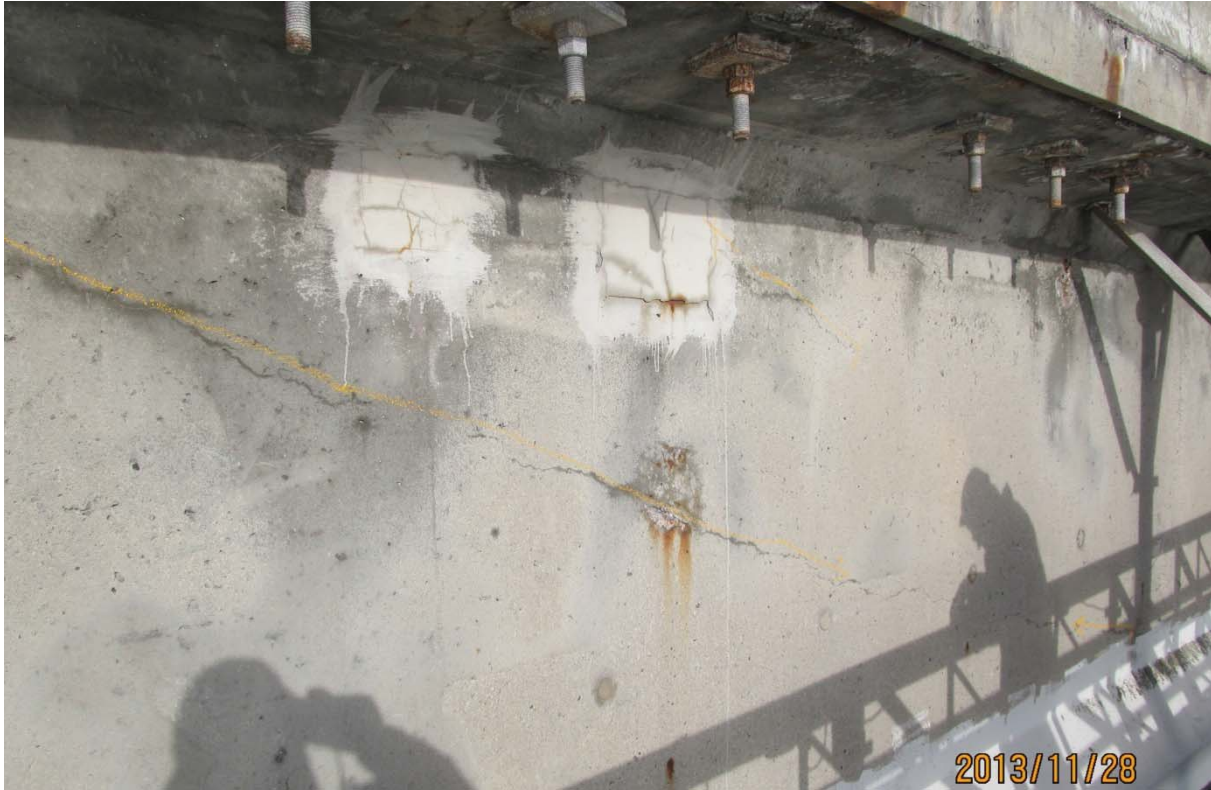
S5.PC.14W-15W.P7.a – 6471 (câbles #15 et #17 – extrémité ouest face amont)

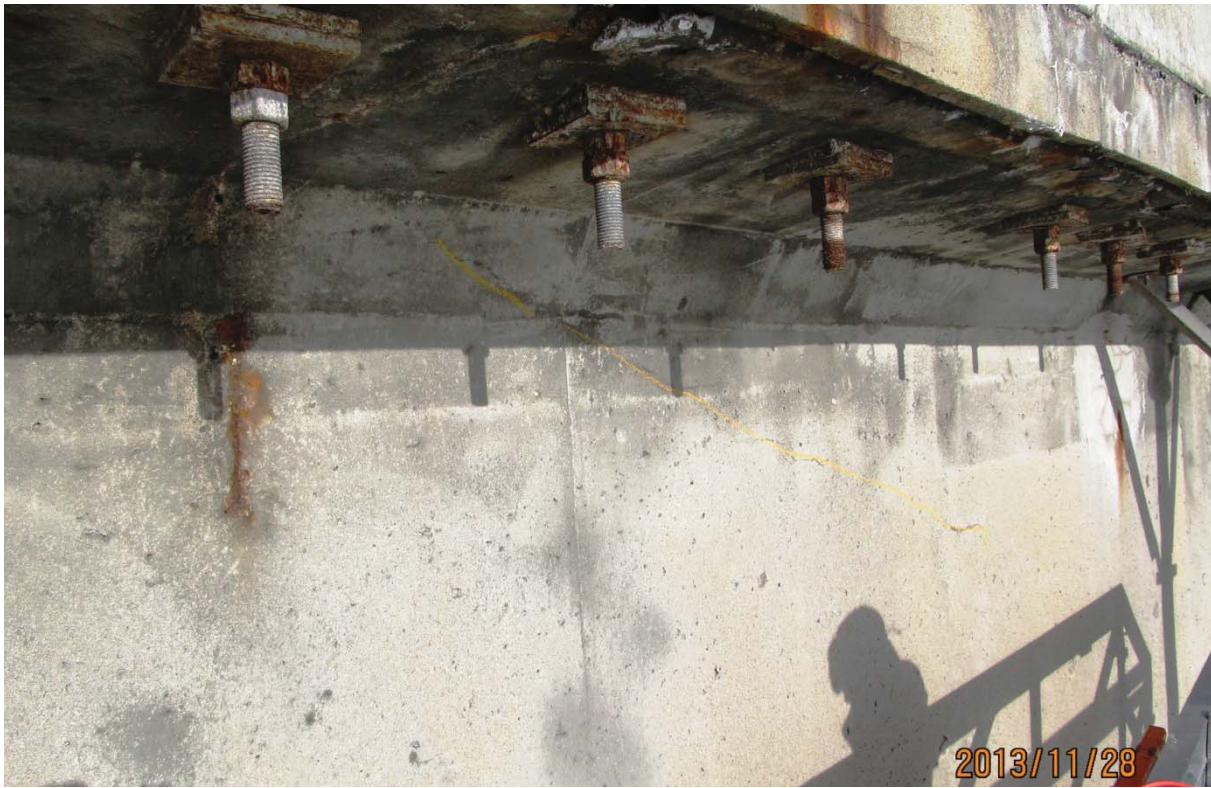
S5.PC.14W-15W.P7.b – 6469 (câble #20 – extrémité ouest face amont)

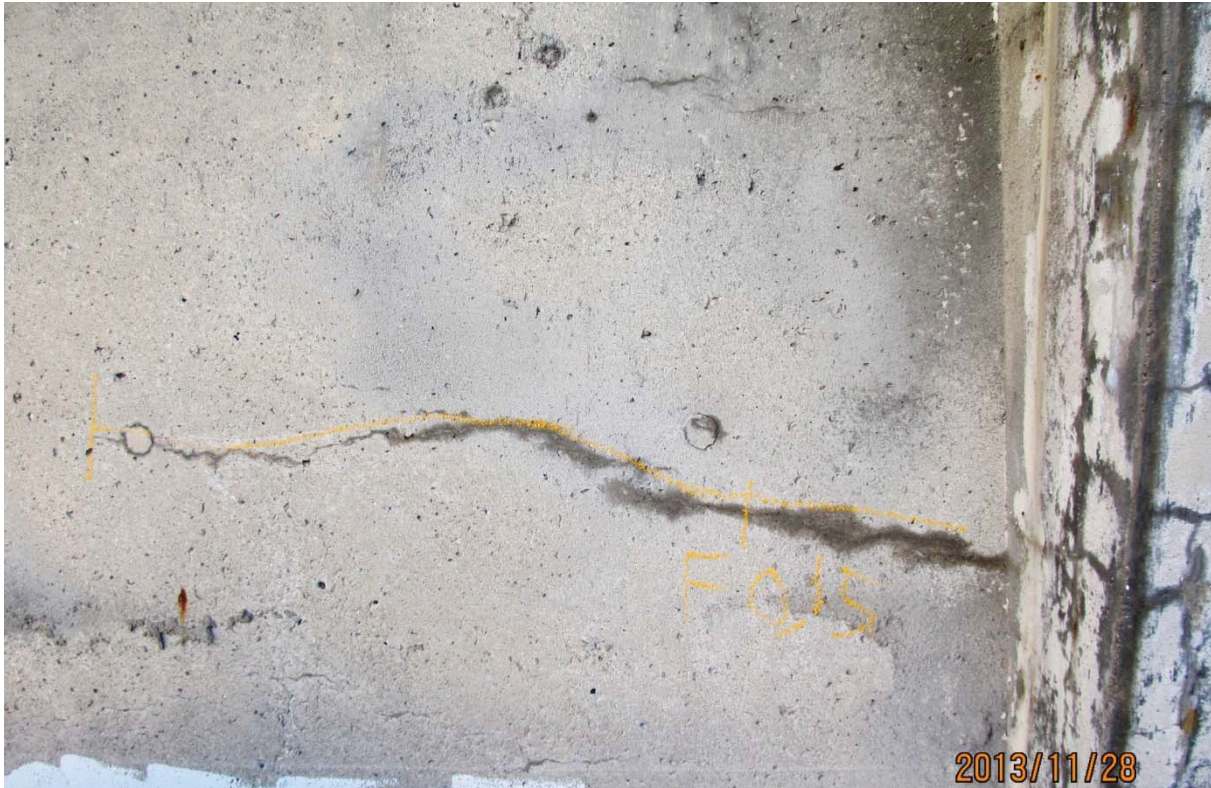
S5.PC.14W-15W.P7.c – 6476 (câble #22 – extrémité ouest face amont)
