Pont Champlain

Inspection des 100 poutres de rive en béton précontraint - 2013

Contrat : 61195 AV9

Rapport final émis : Novembre 2014

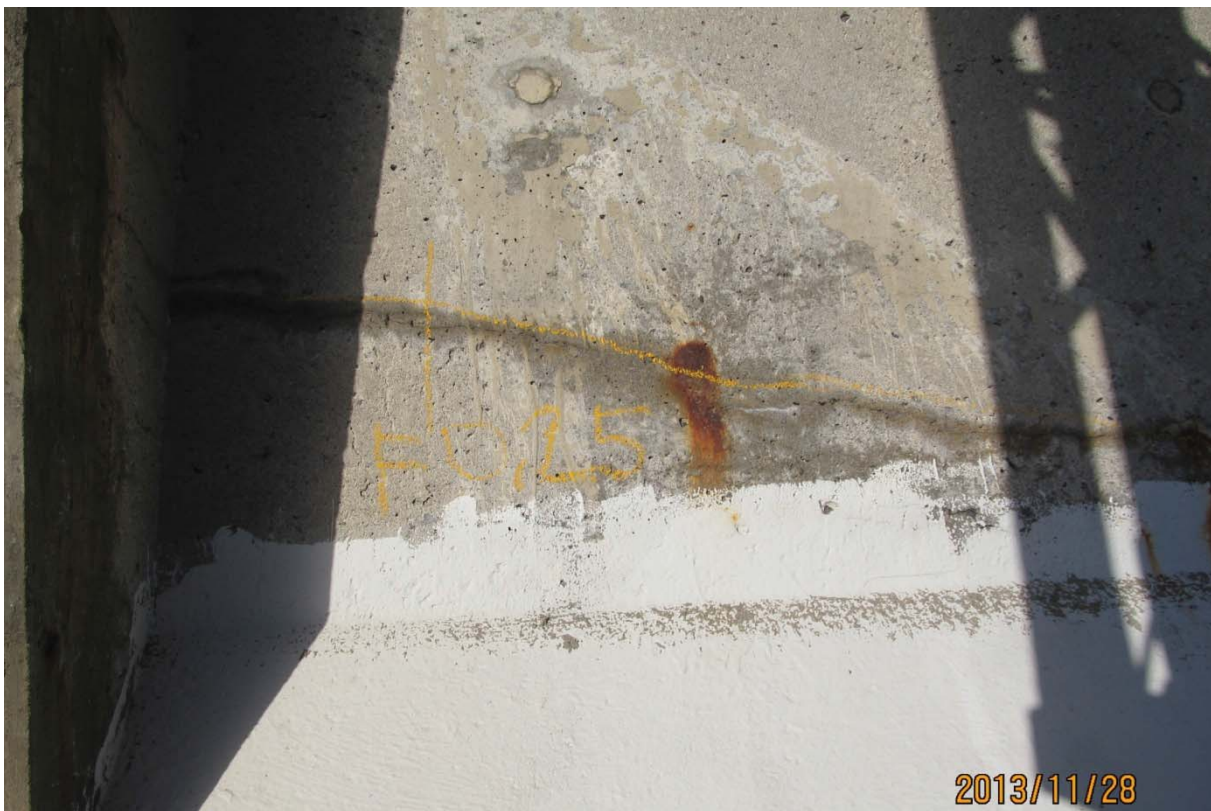
S5.PC.14W-15W.P7.d – 6474 (câble #22 – centre ouest face amont)

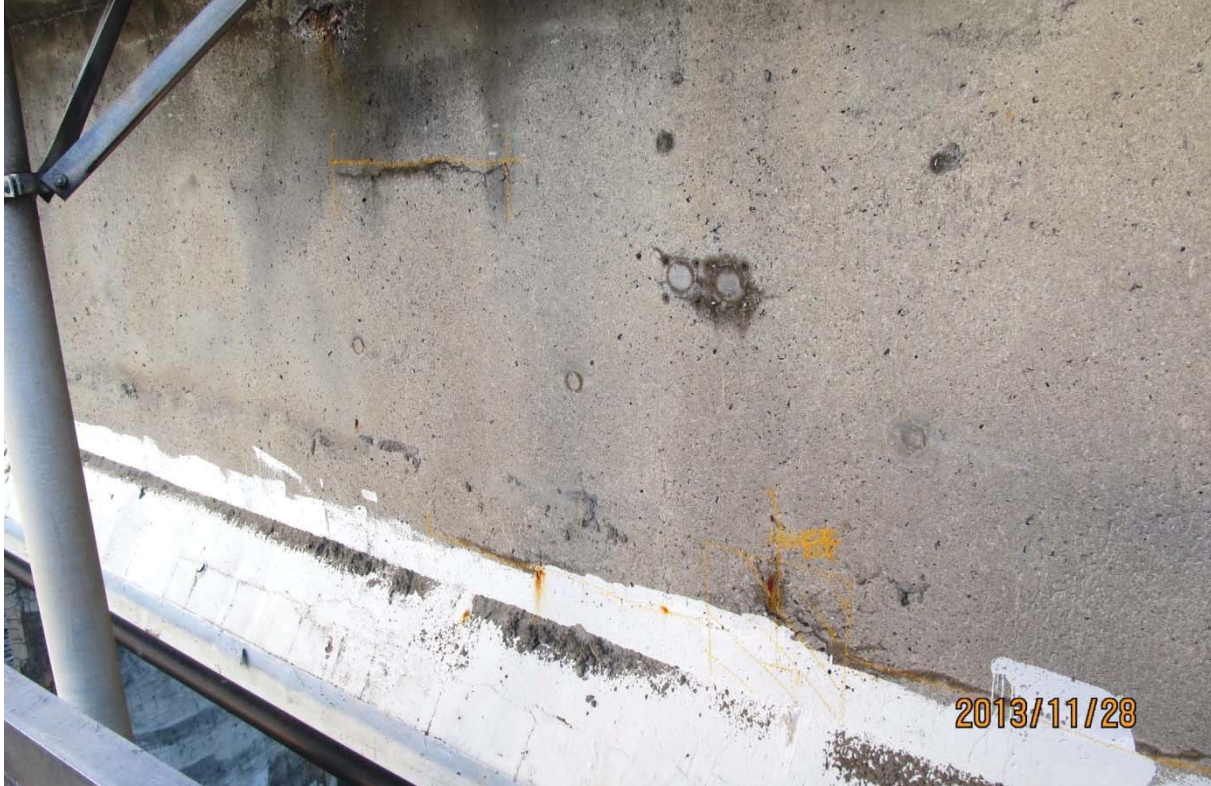
S5.PC.14W-15W.P7.e – 6477 (âme – centre ouest face amont)

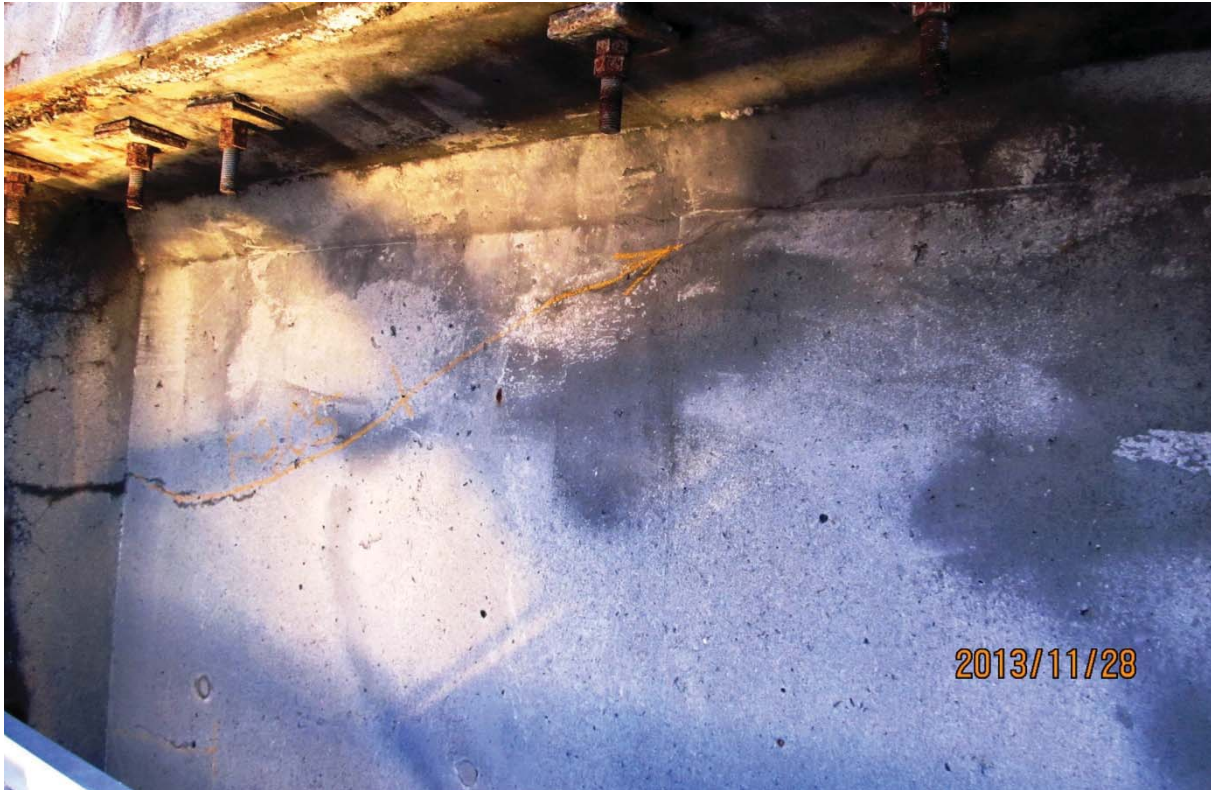
S5.PC.14W-15W.P7.g – 6483 (câbles #22 et #23 – extrémité est face amont)

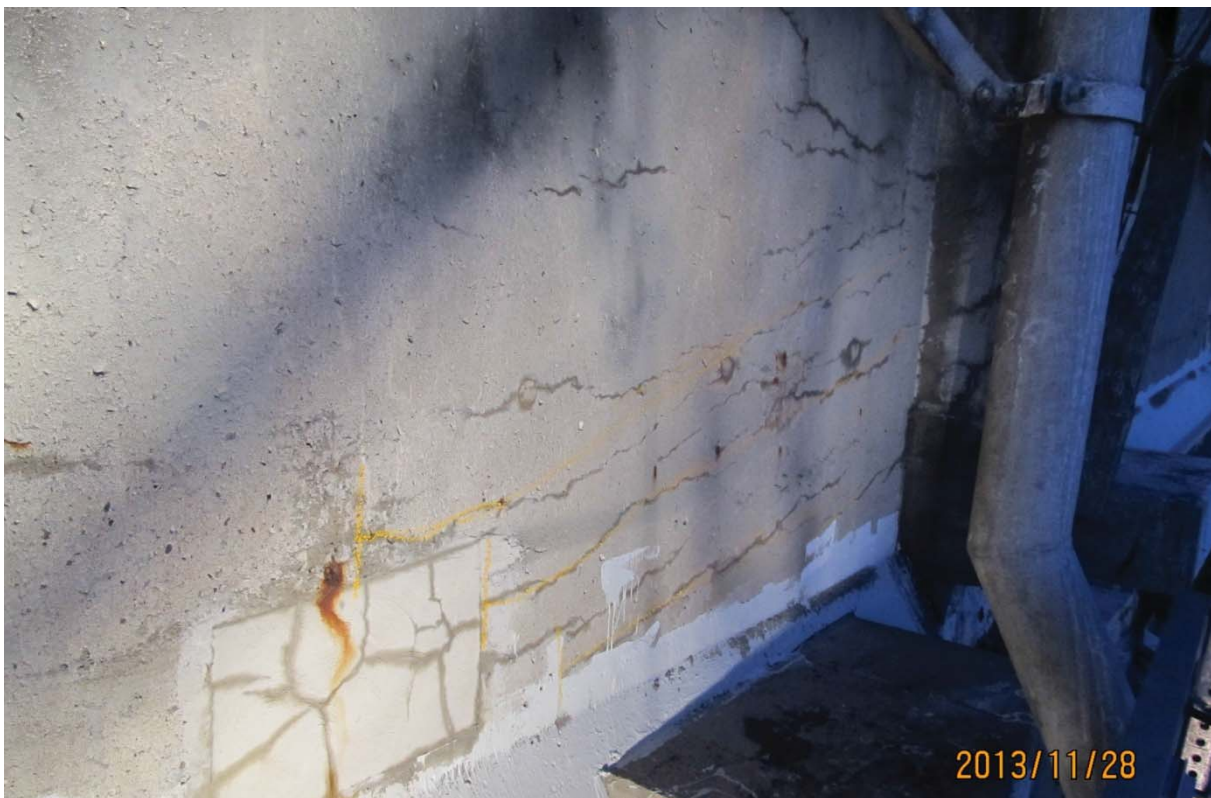
S5.PC.14W-15W.P7.h – 6484 (câbles #6, #8 et #10 – extrémité est face amont)

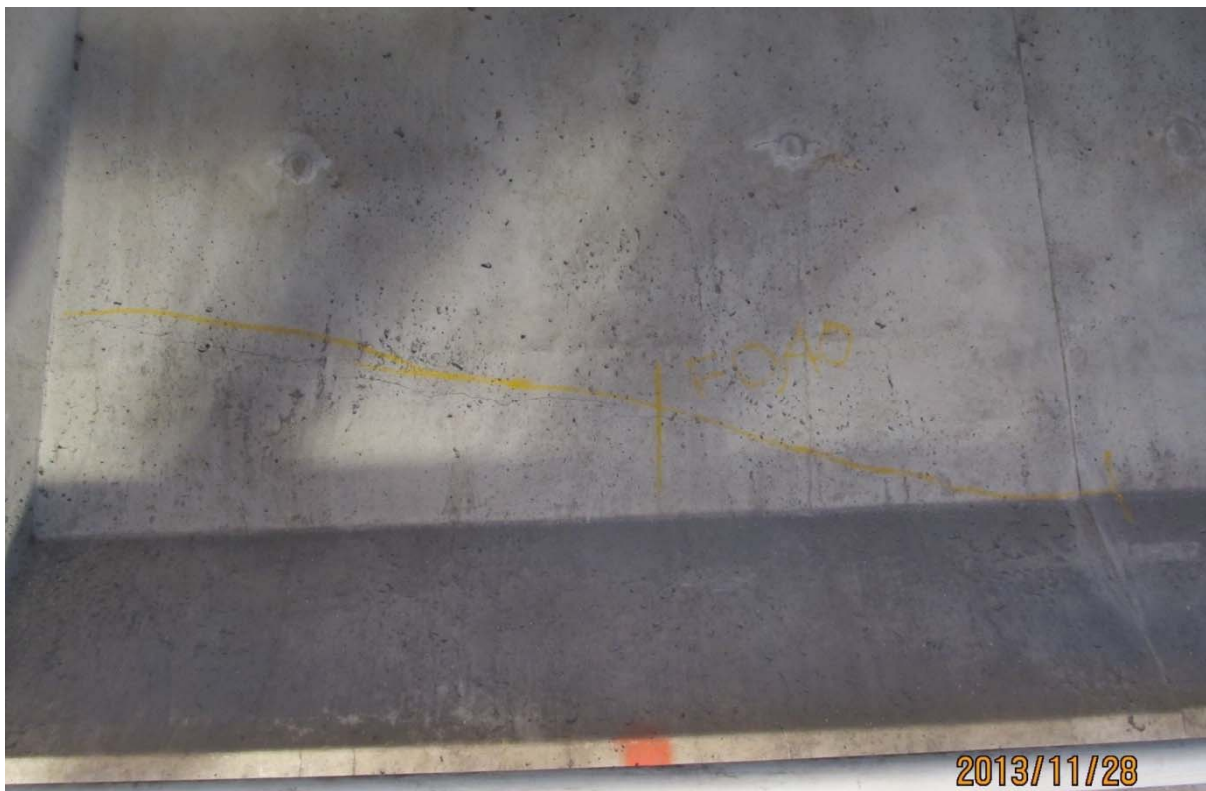
S5.PC.14W-15W.P7.j – 6480 (câble #22 – centre est face aval)

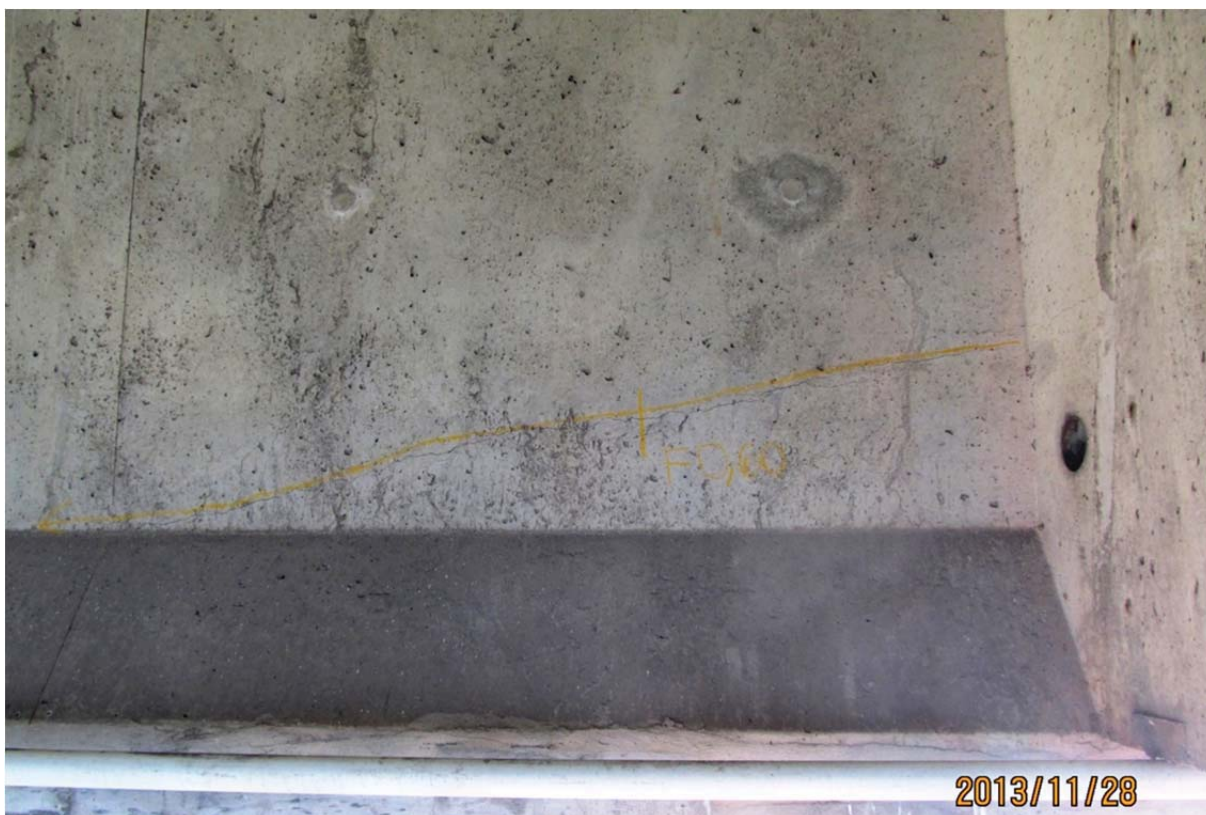
S5.PC.14W-15W.P7.k – 6473 (câble #22 – centre ouest face aval)

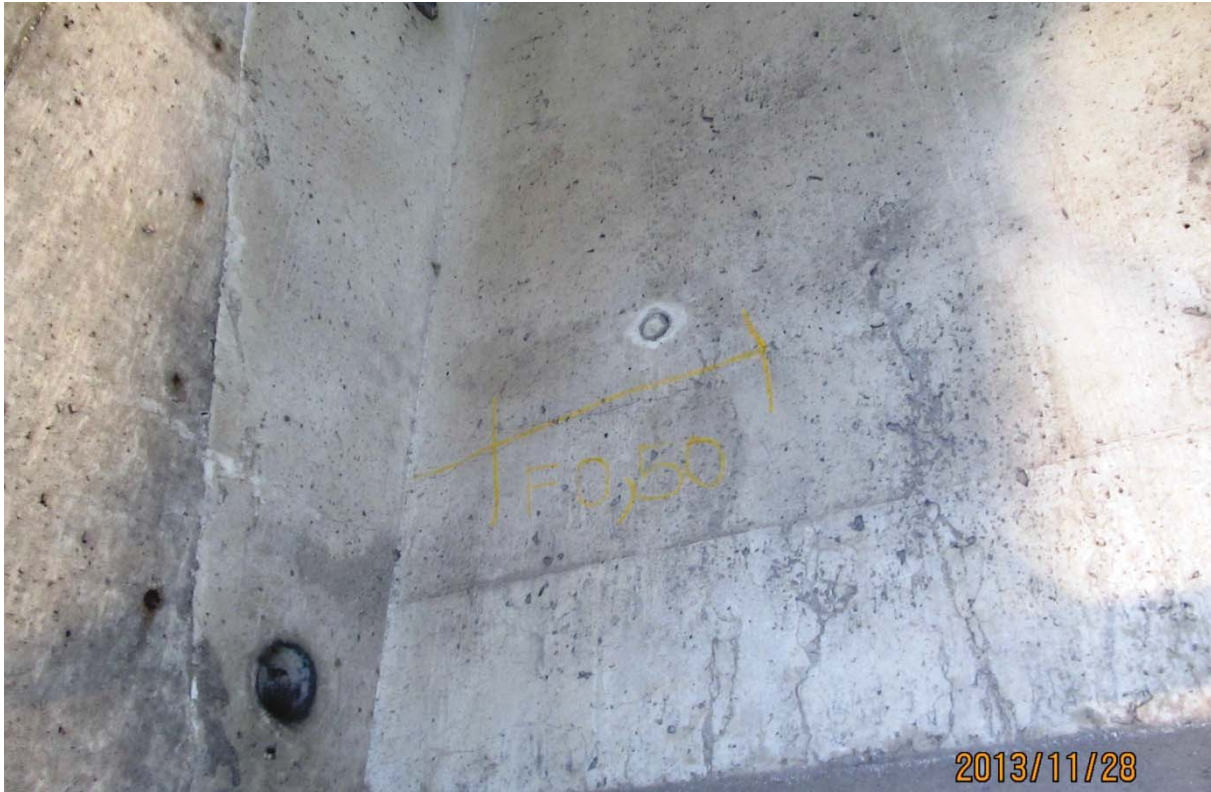
S5.PC.14W-15W.P7.l – 6475 (câble #22 – extrémité ouest face aval)

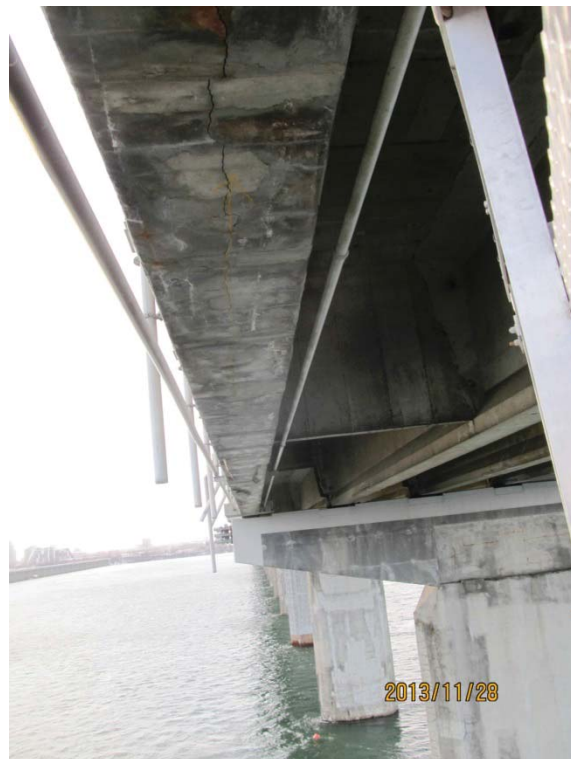
S5.PC.14W-15W.P7.m – 6479 (soffite – centre ouest)

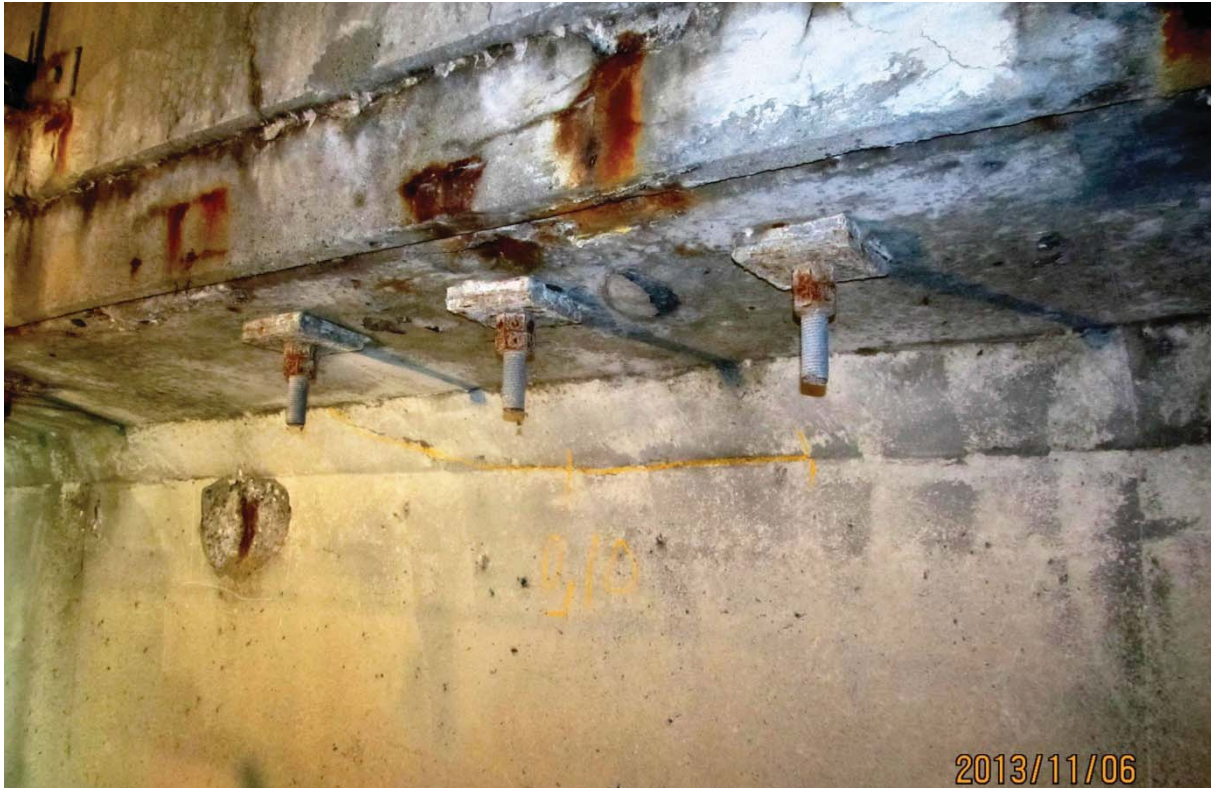
S5.PC.15W-16W.P7.a – 6146 (câble #18 – extrémité ouest face amont)

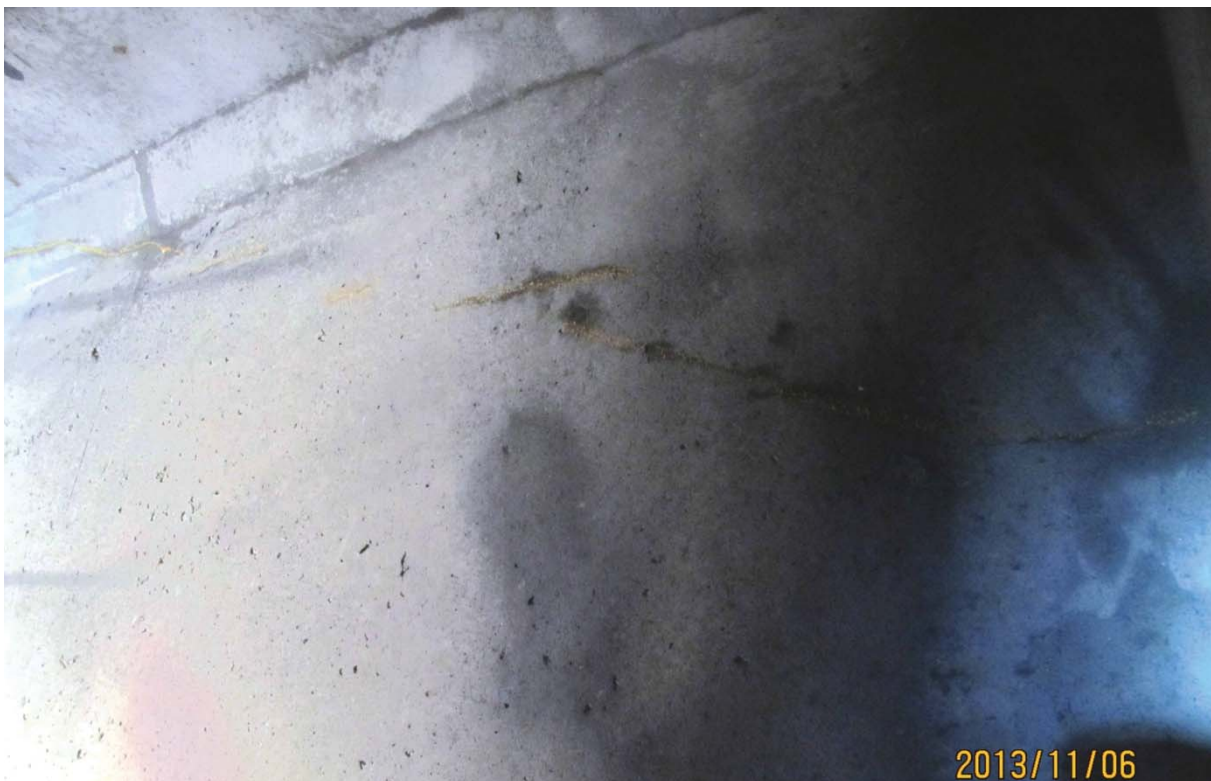
S5.PC.15W-16W.P7.b – 6148 (câble #23 – extrémité ouest face amont)

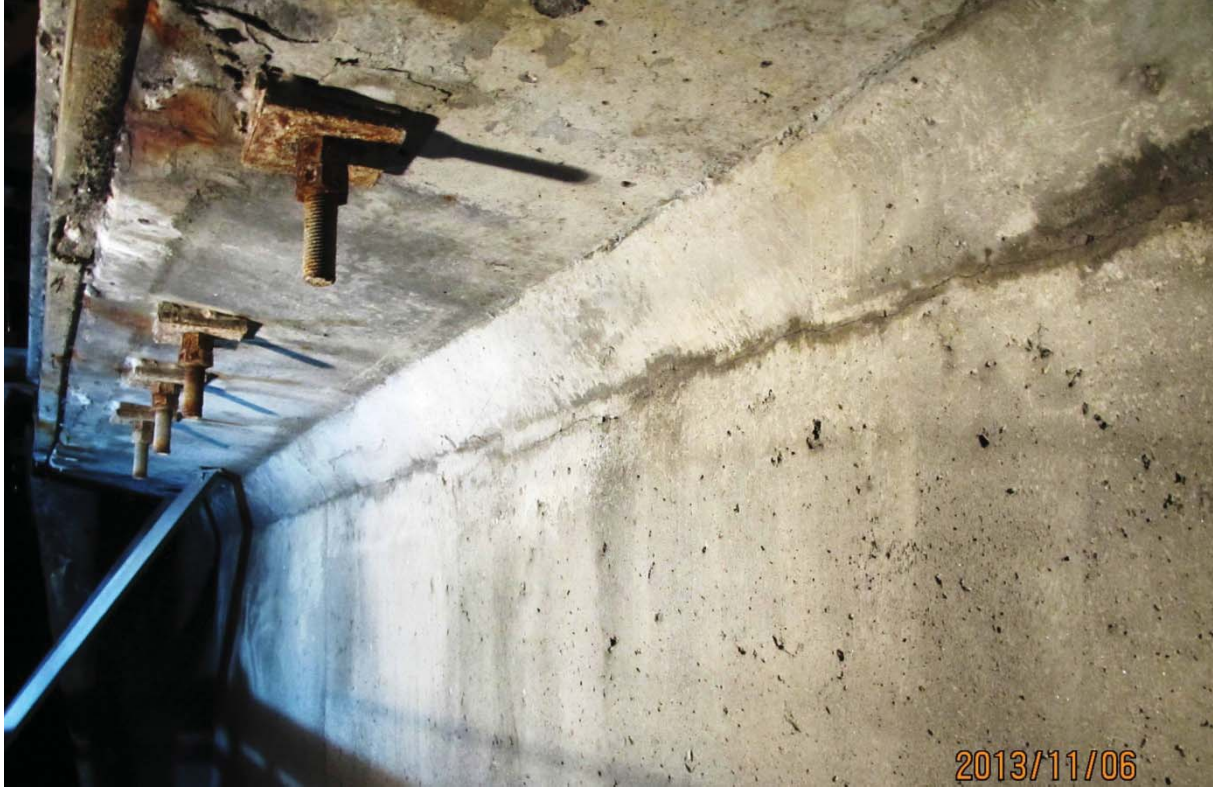
S5.PC.15W-16W.P7.c – 6151 (âme – centre ouest face amont)

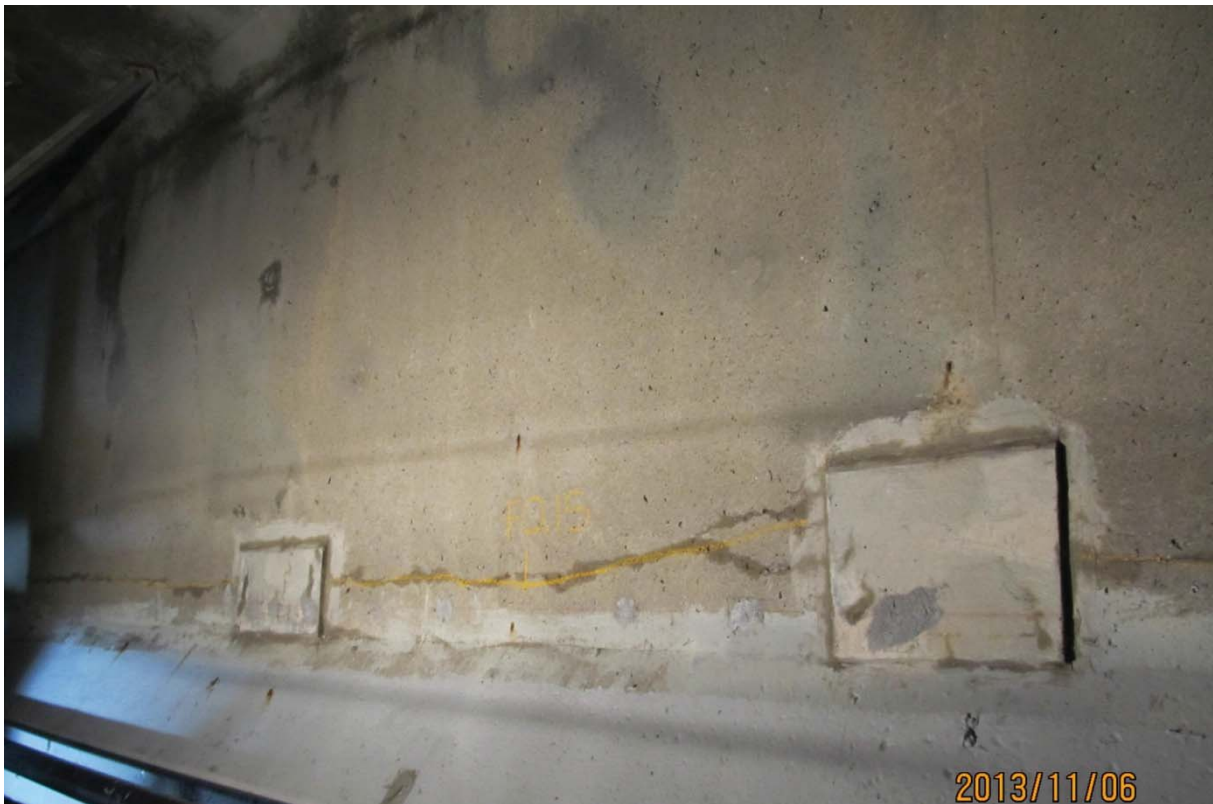
S5.PC.15W-16W.P7.d – 6152 (âme – centre face amont)

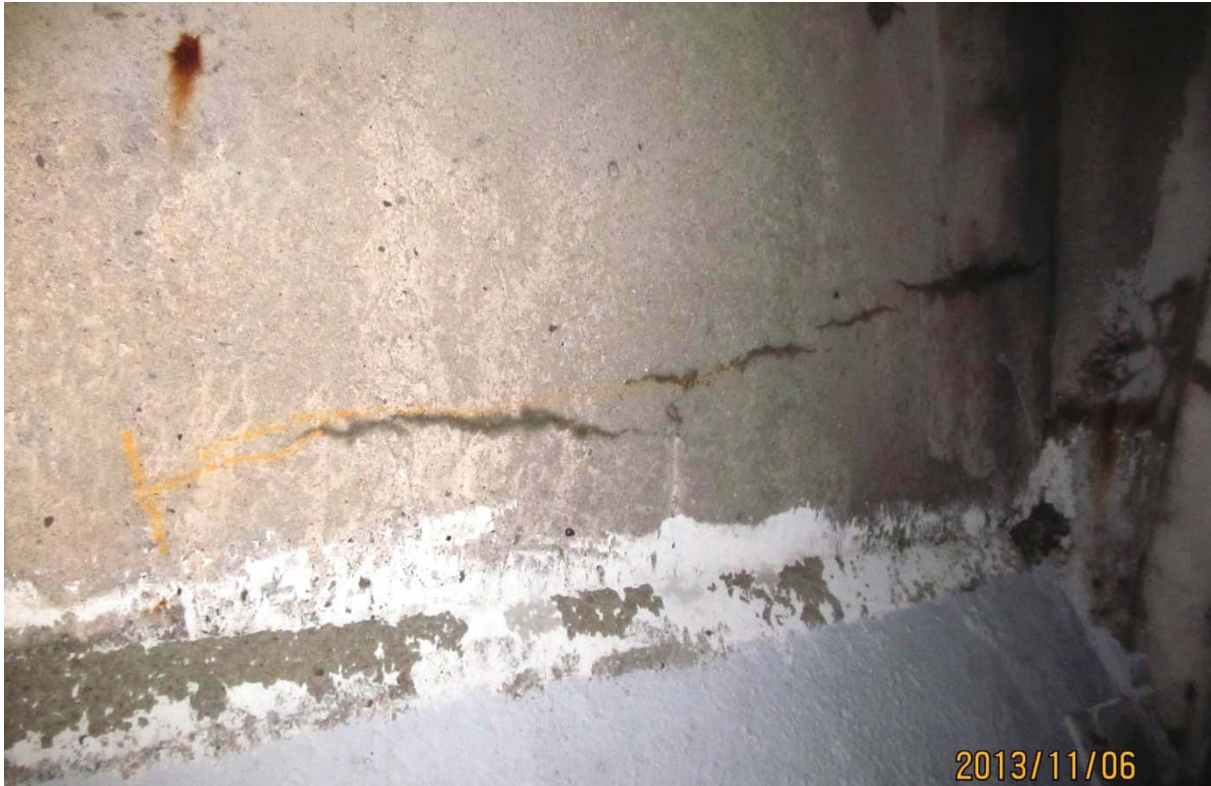
S5.PC.15W-16W.P7.e – 6154 (câble #22 – centre est face amont)

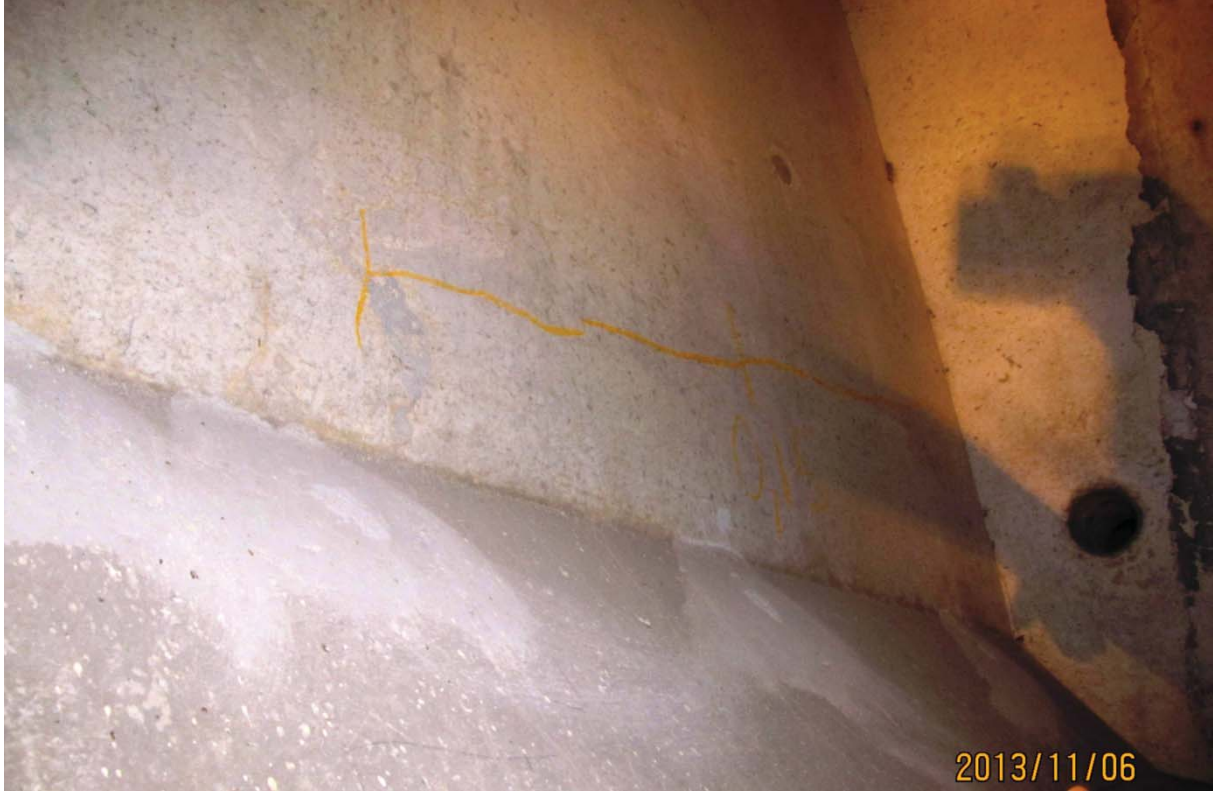
S5.PC.15W-16W.P7.f – 6161 (semelle inférieure – extrémité est face amont)

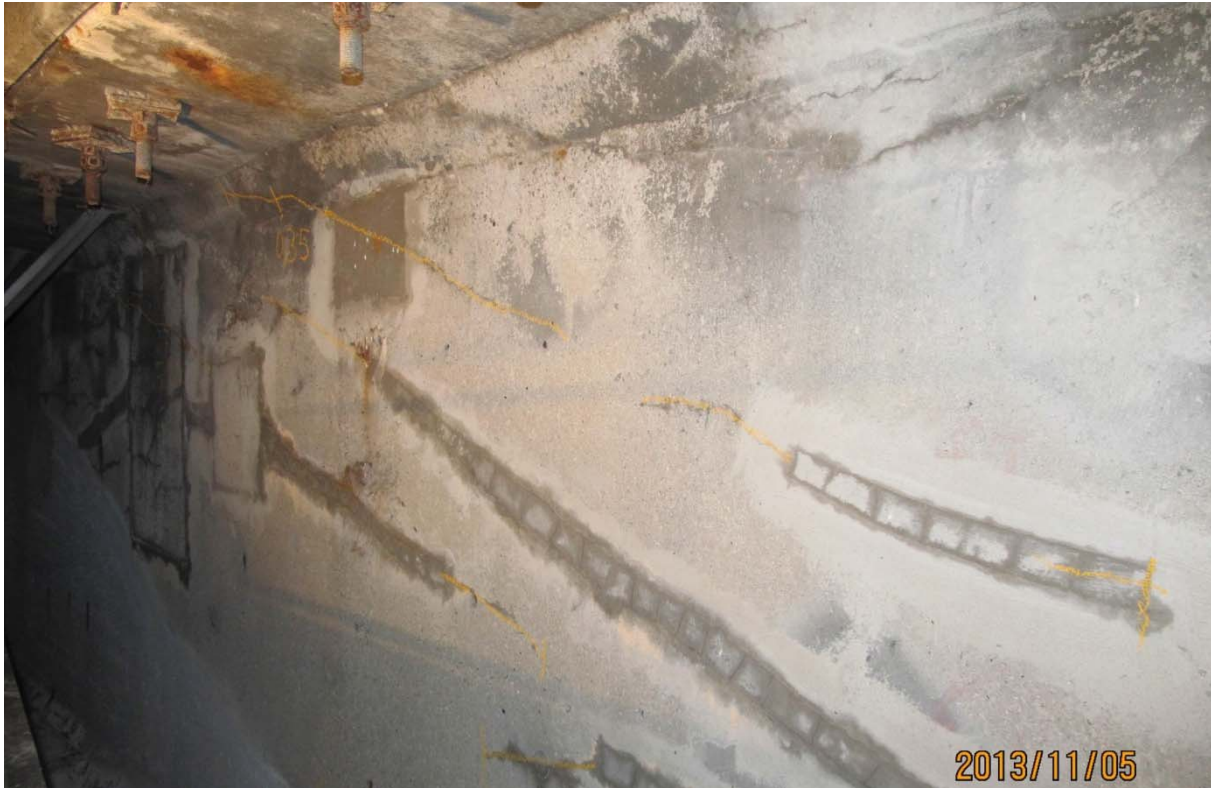
S5.PC.16W-17W.P7.a – 6102 (câbles #17, #16 et #15 – extrémité ouest face amont)

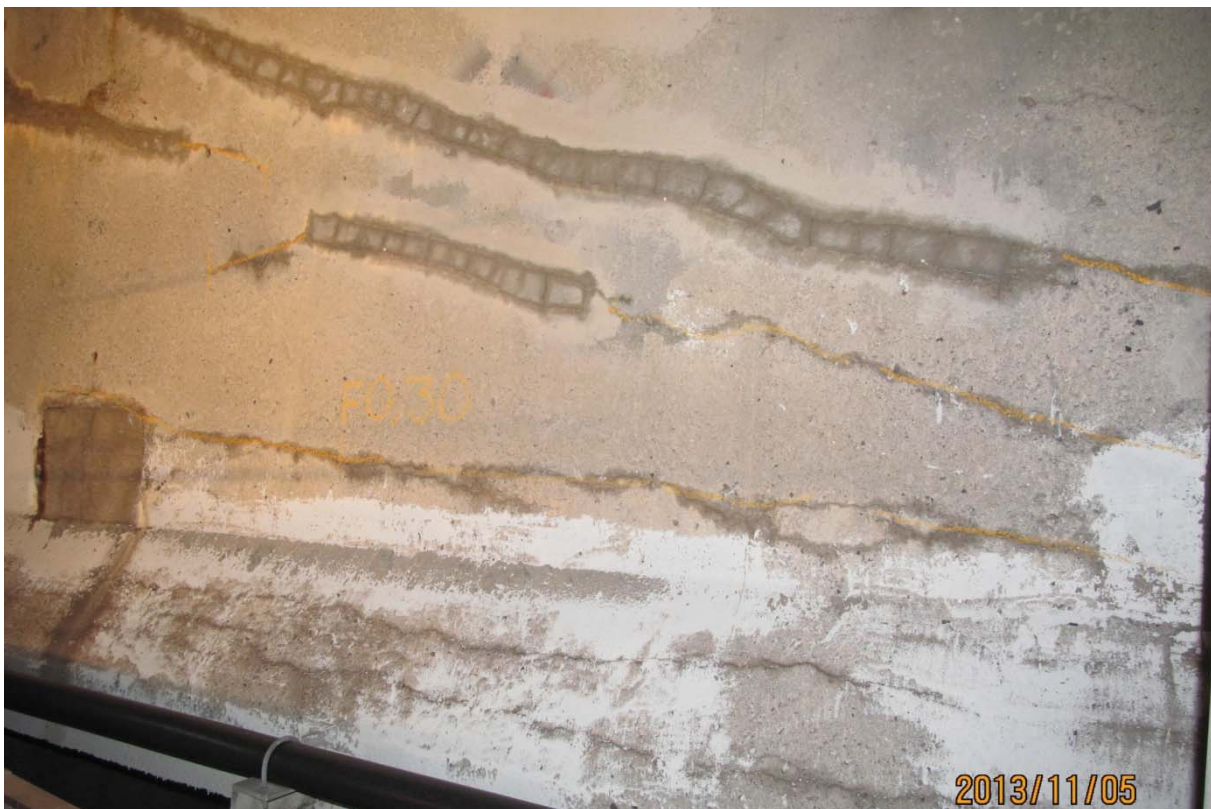
S5.PC.16W-17W.P7.b – 6101 (câbles #16 et #15 – extrémité ouest face amont)

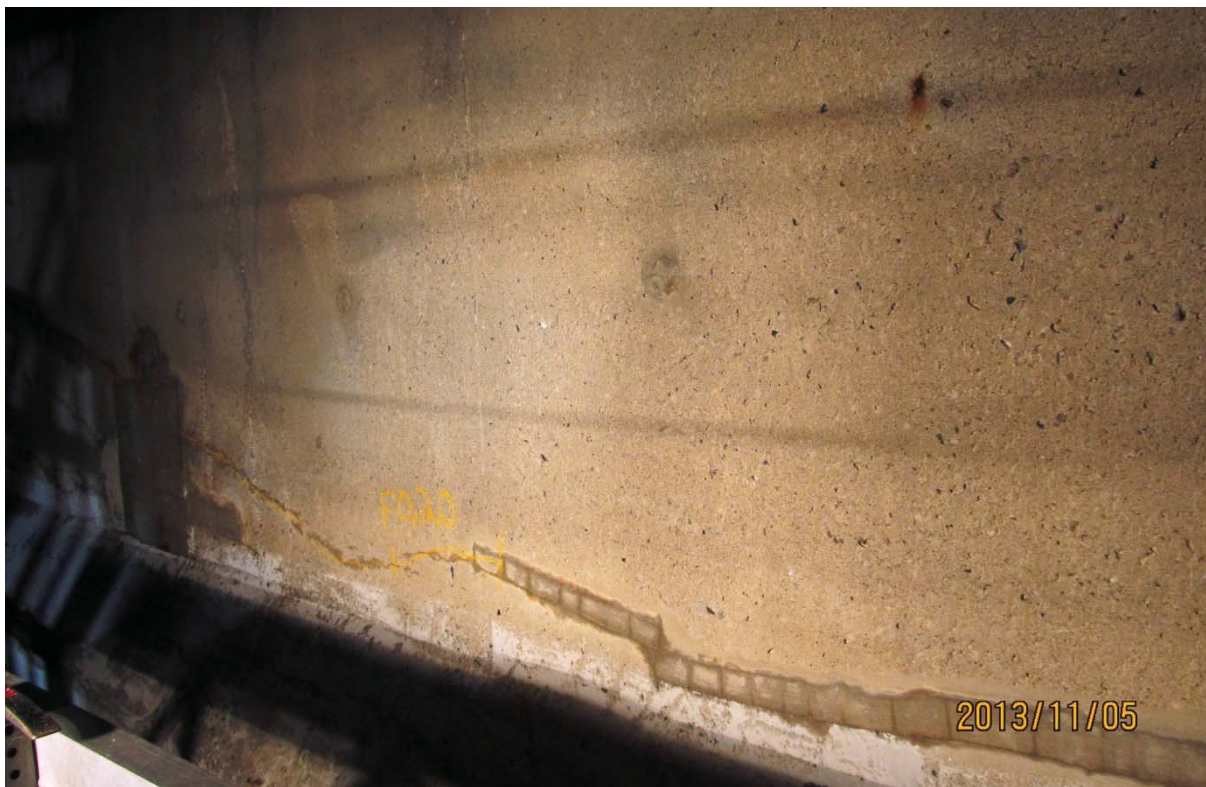
S5.PC.16W-17W.P7.c – 6095 (âme – extrémité ouest face amont)

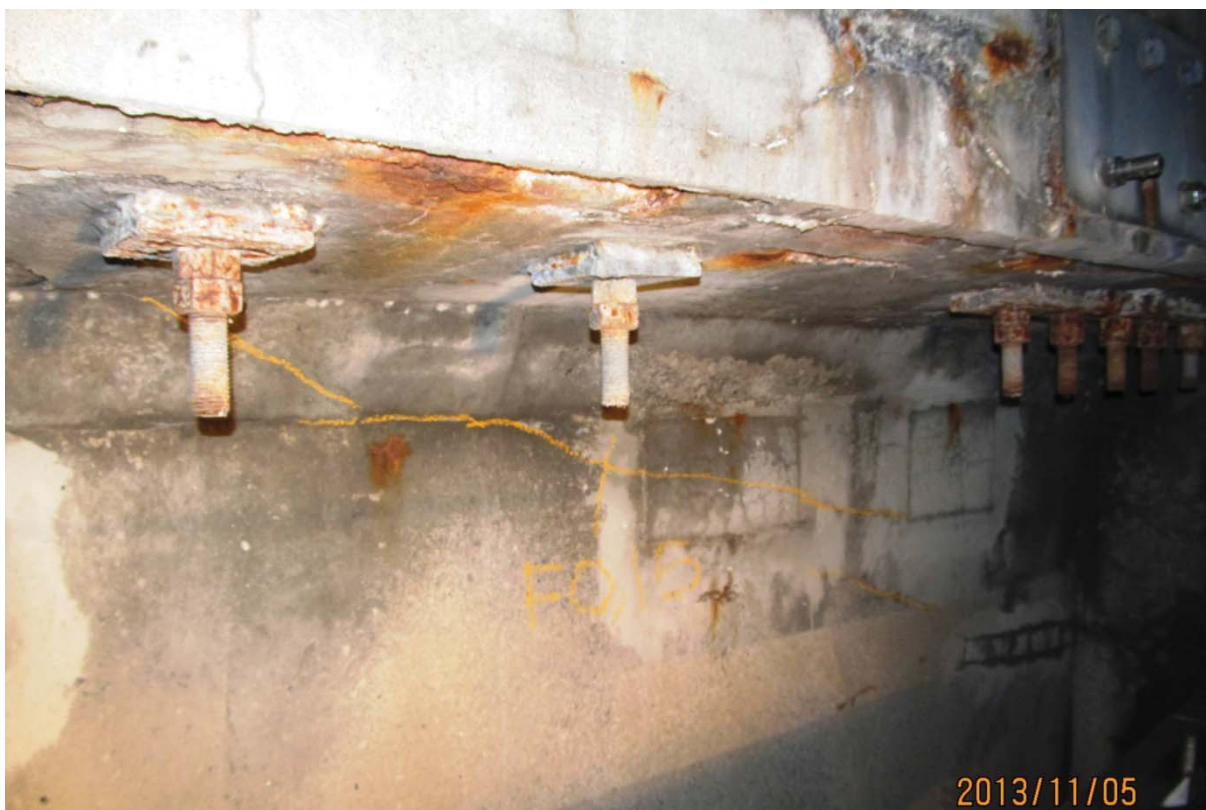
S5.PC.16W-17W.P7.d – 6097 (câbles #23 et #22 – extrémité ouest face amont)

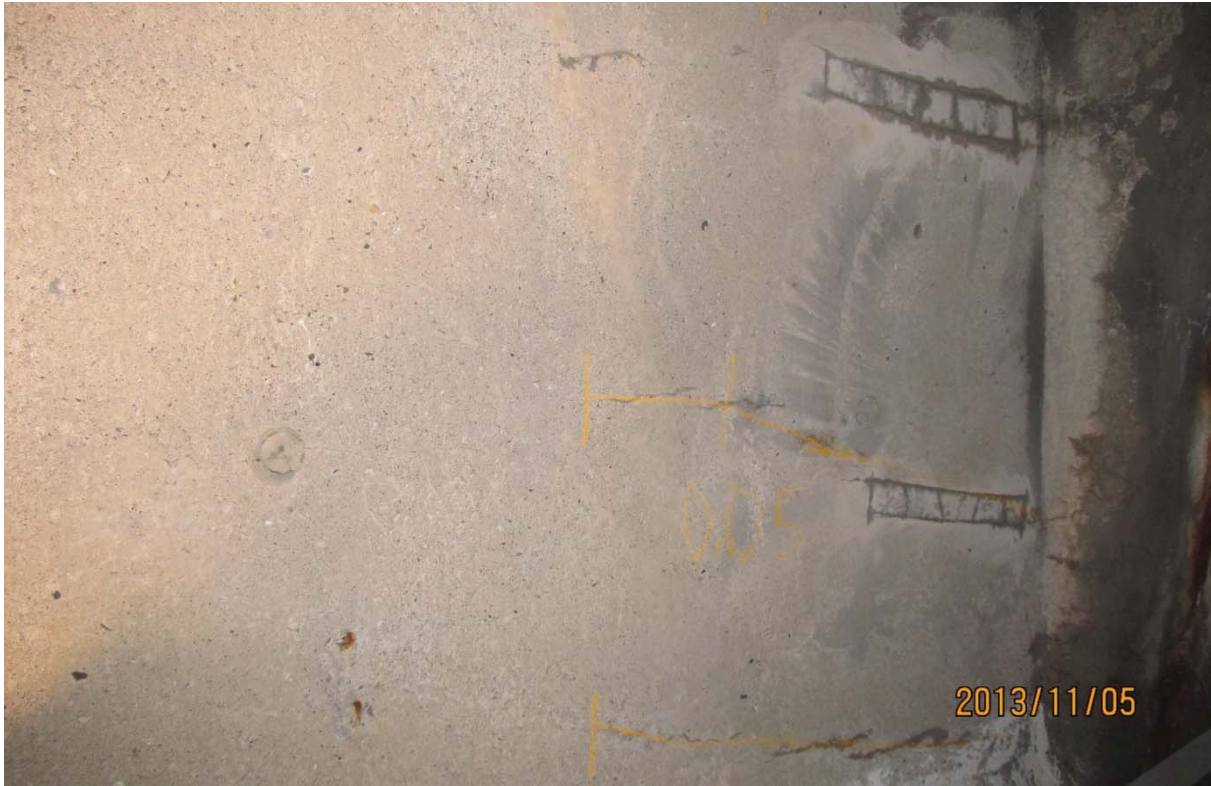
S5.PC.16W-17W.P7.e – 6098 (câbles #22 et #21 – extrémité ouest face amont)

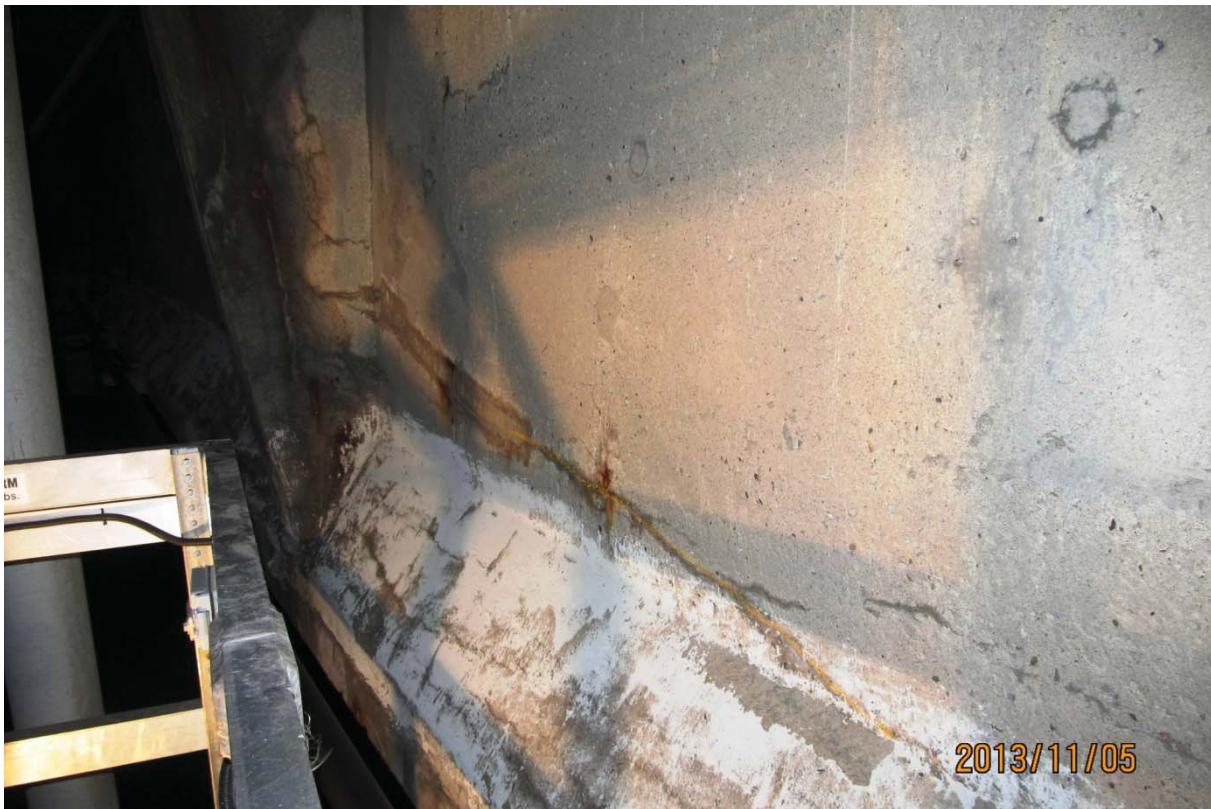
S5.PC.16W-17W.P7.f – 6109 (câble #22 – centre ouest face amont)

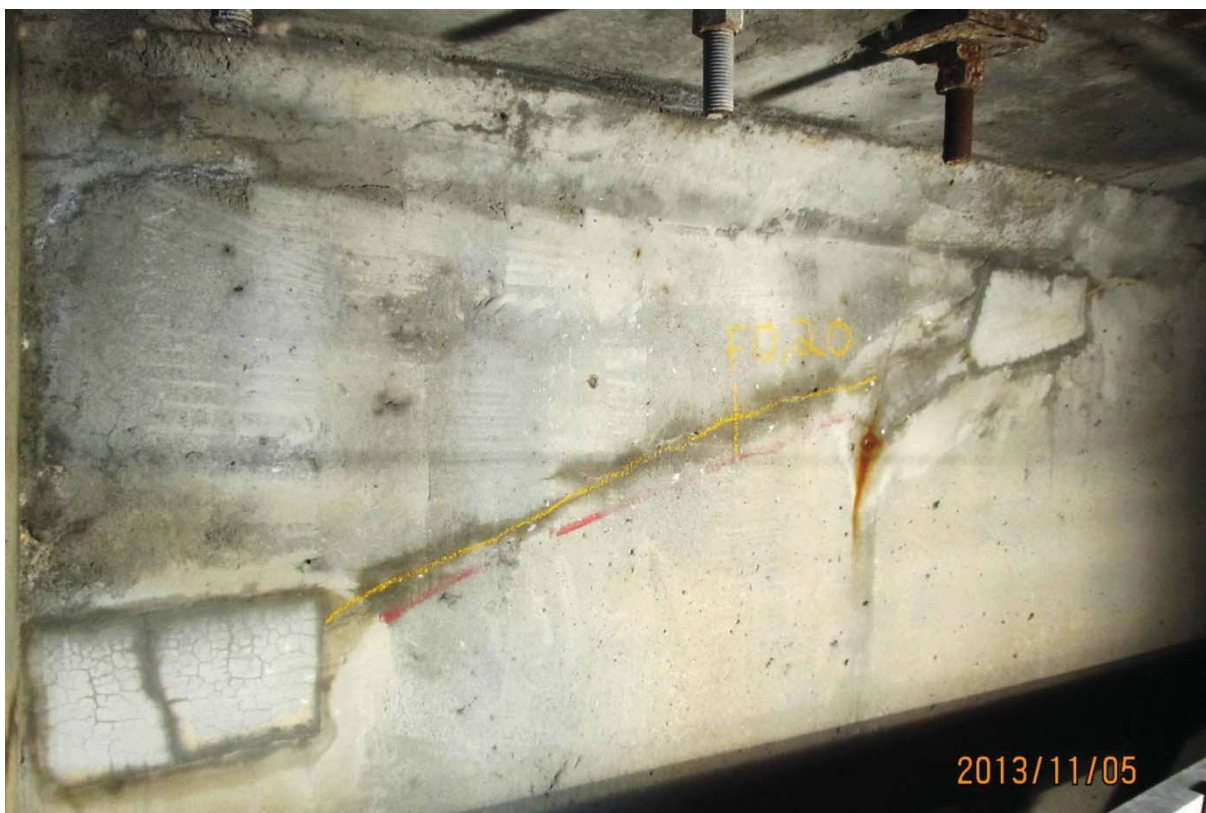
S5.PC.16W-17W.P7.h – 6115 (câble #23 – extrémité est face amont)

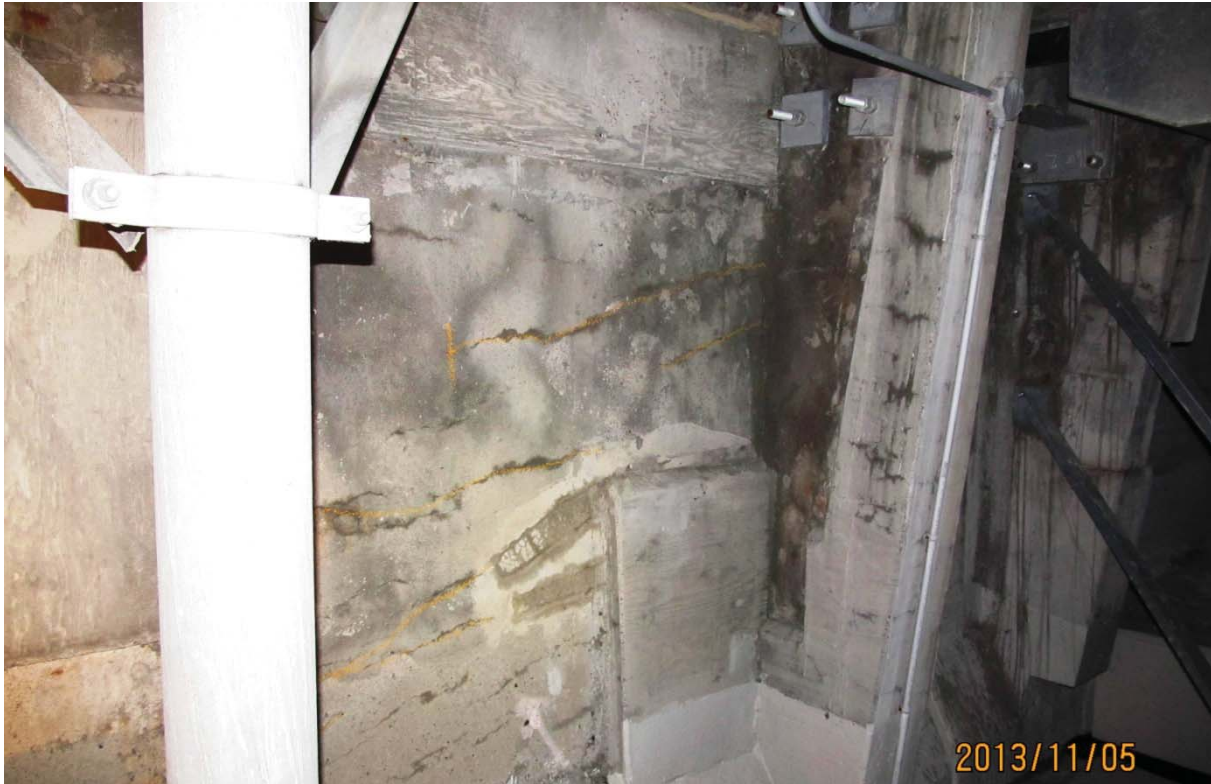
S5.PC.16W-17W.P7.j – 6117 (câbles #11 et #7 – extrémité est face amont)

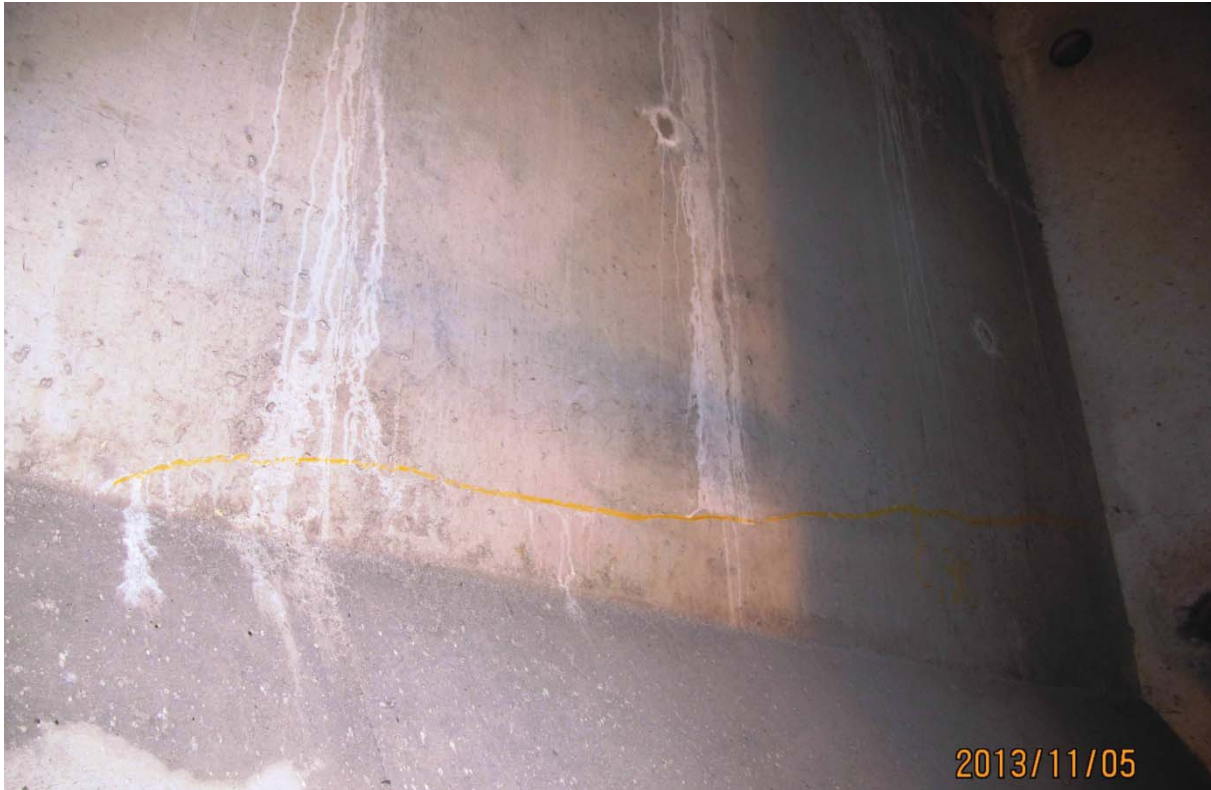
S5.PC.16W-17W.P7.l – 6108 (câble #22 – centre ouest face aval)

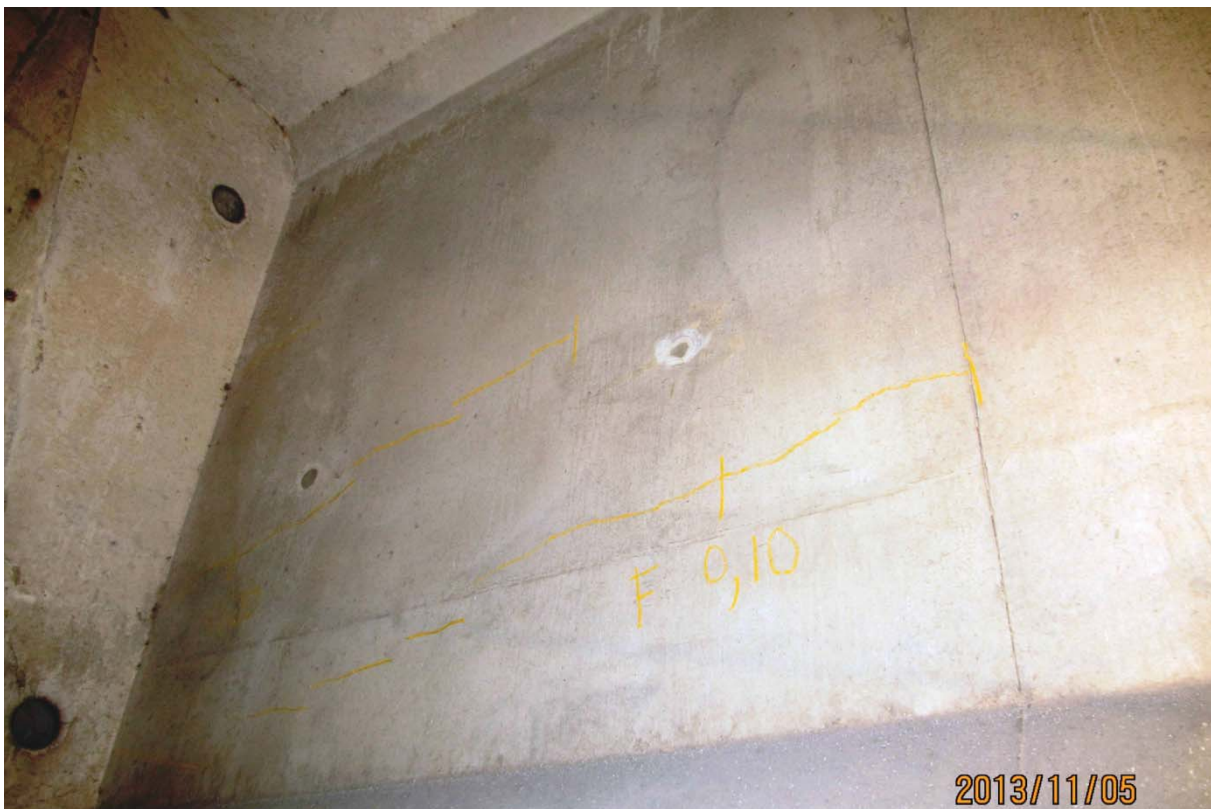
S5.PC.16W-17W.P7.m – 6099 (câbles #22 et #21 – extrémité ouest face aval)
