Pont Champlain

Inspection des 100 poutres de rive en béton précontraint - 2013

Contrat : 61195 AV9

Rapport final émis : Novembre 2014

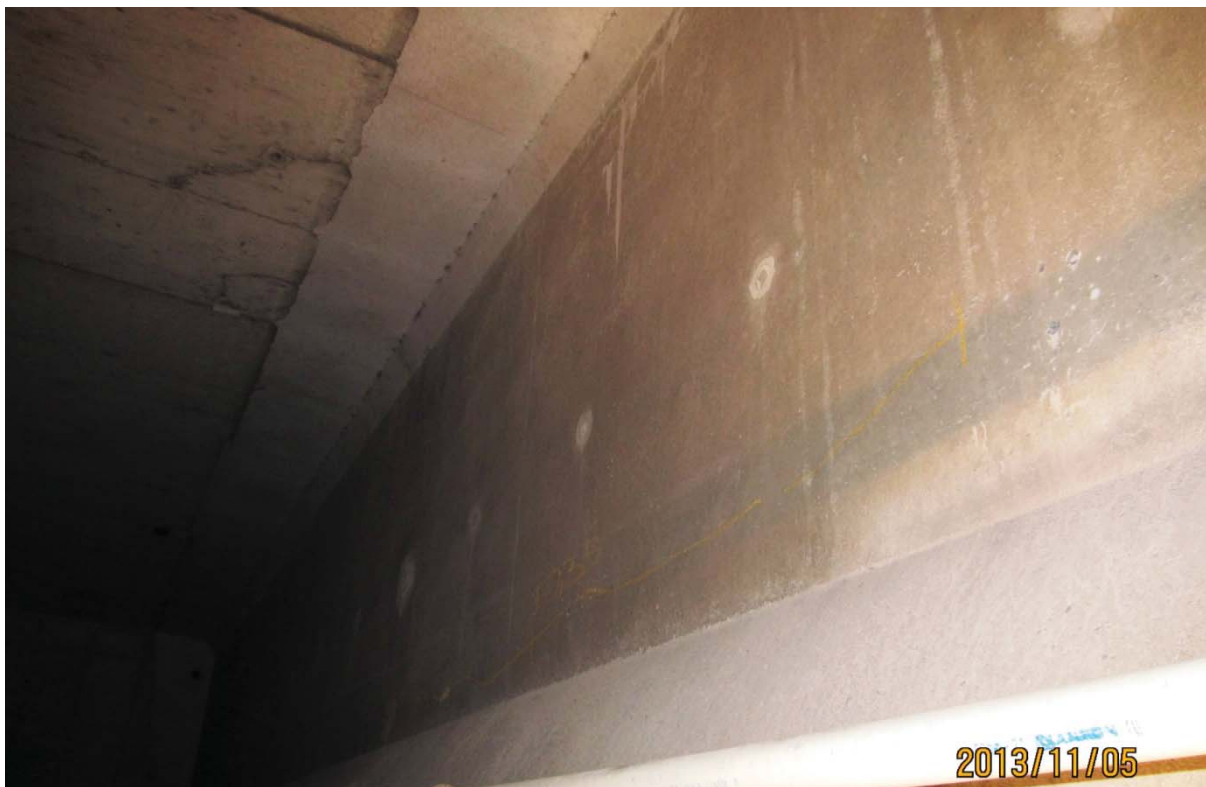
S5.PC.16W-17W.P7.n – 6100 (âme – extrémité ouest face aval)

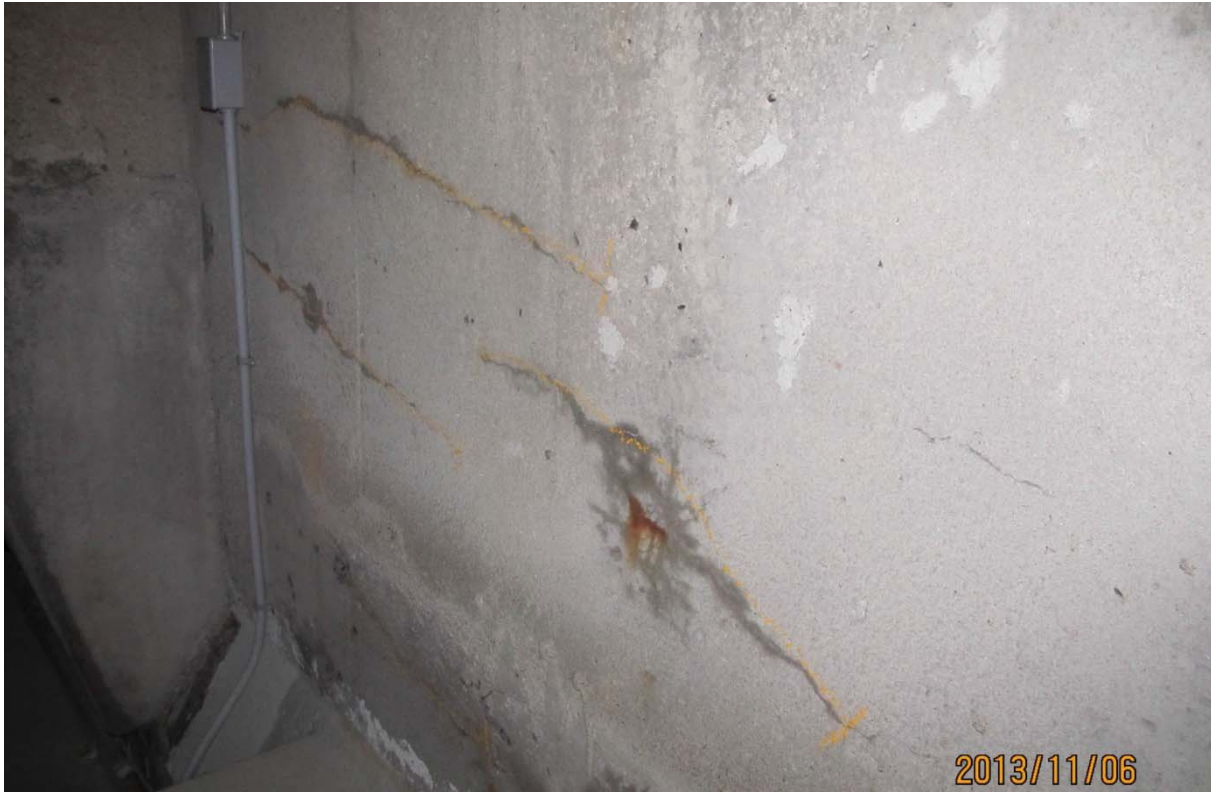
S5.PC.17W-18W.P7.a – 6127 (câble #10 – extrémité ouest face amont)

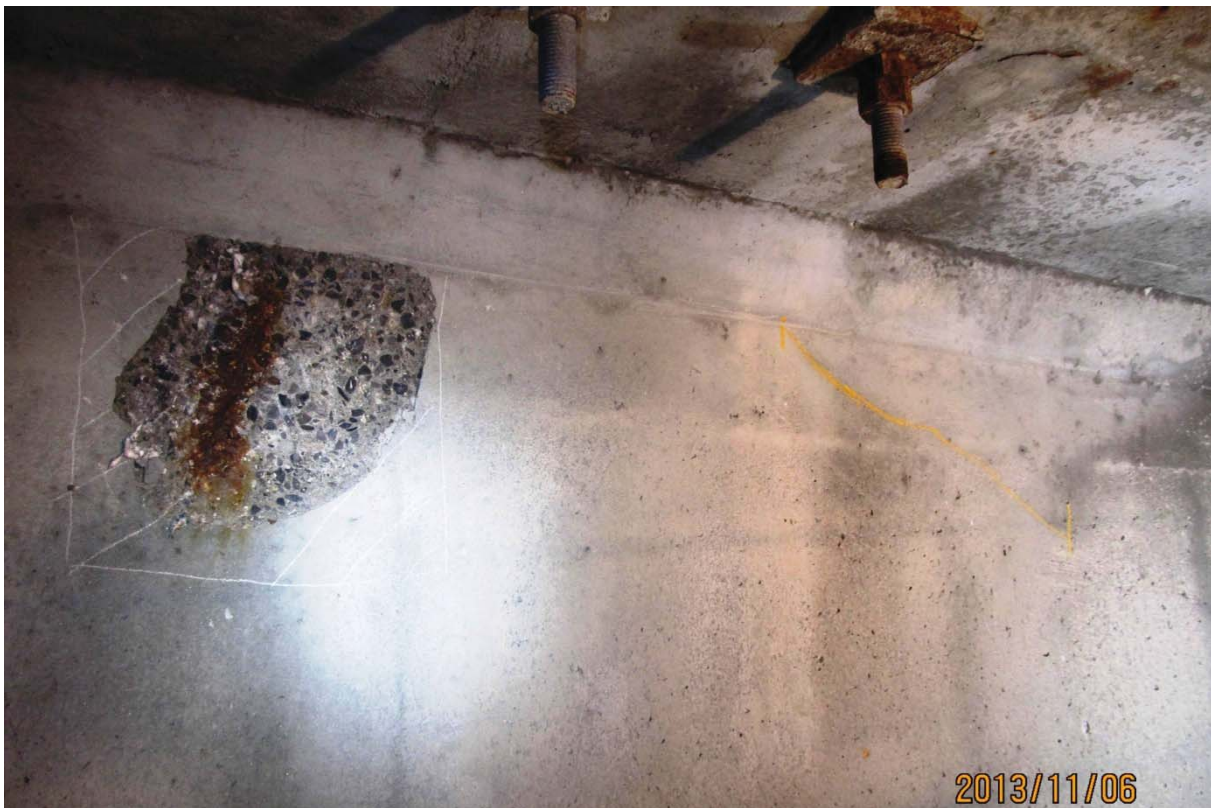
S5.PC.17W-18W.P7.b – 6128 (câble #17 – extrémité ouest face amont)

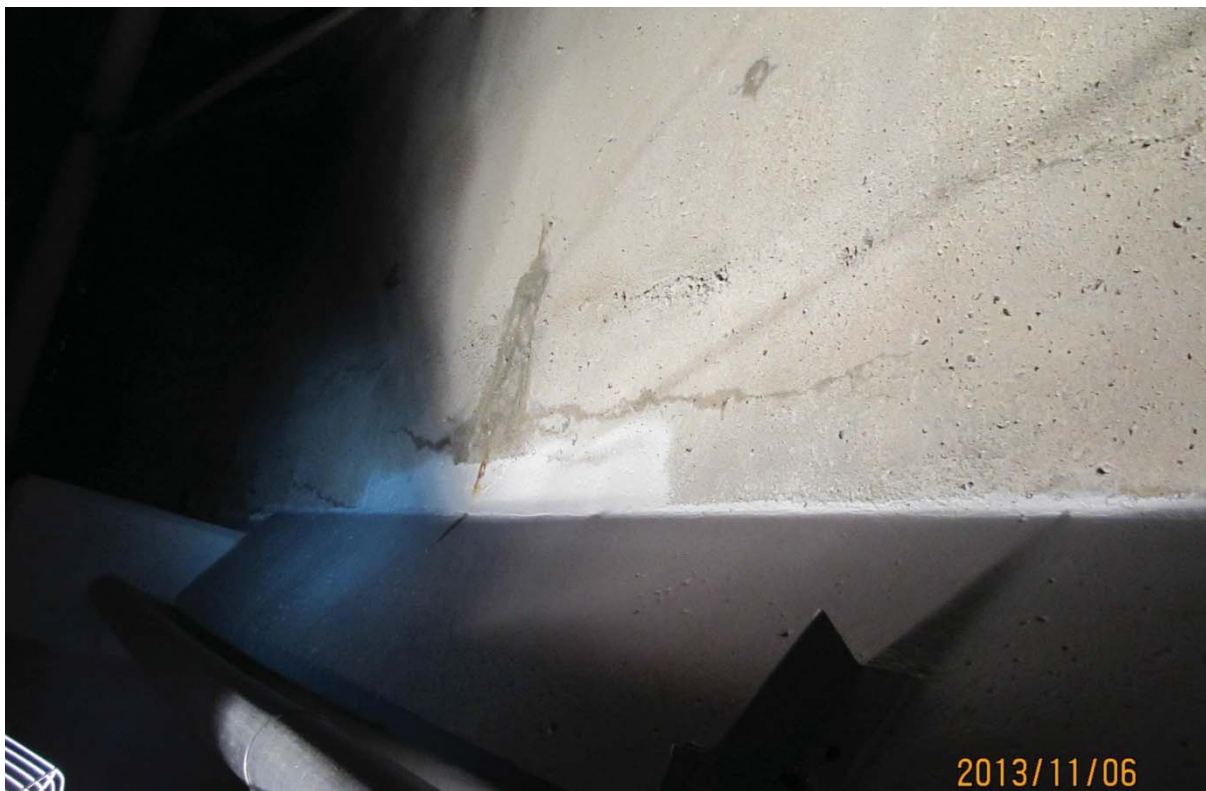
S5.PC.17W-18W.P7.c – 6130 (âme – extrémité ouest face amont)

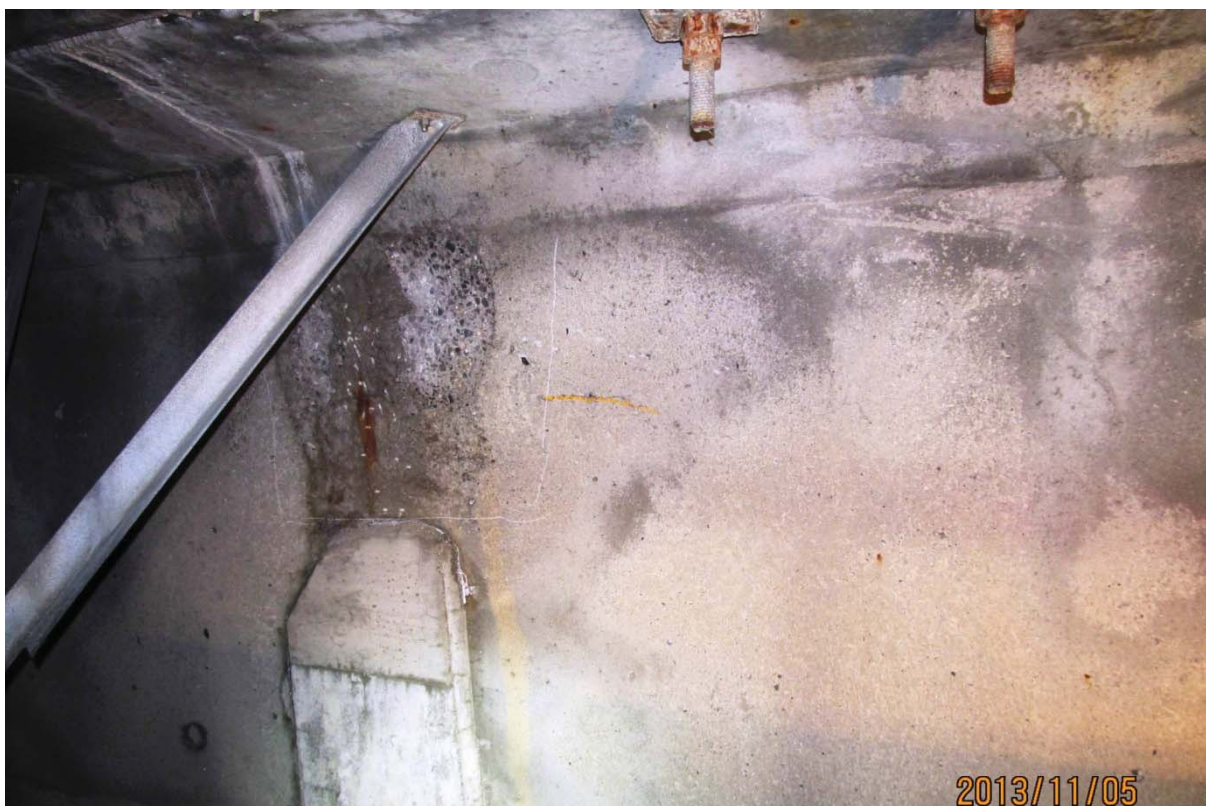
S5.PC.17W-18W.P7.d – 6121 (câble #19 – extrémité ouest face amont)

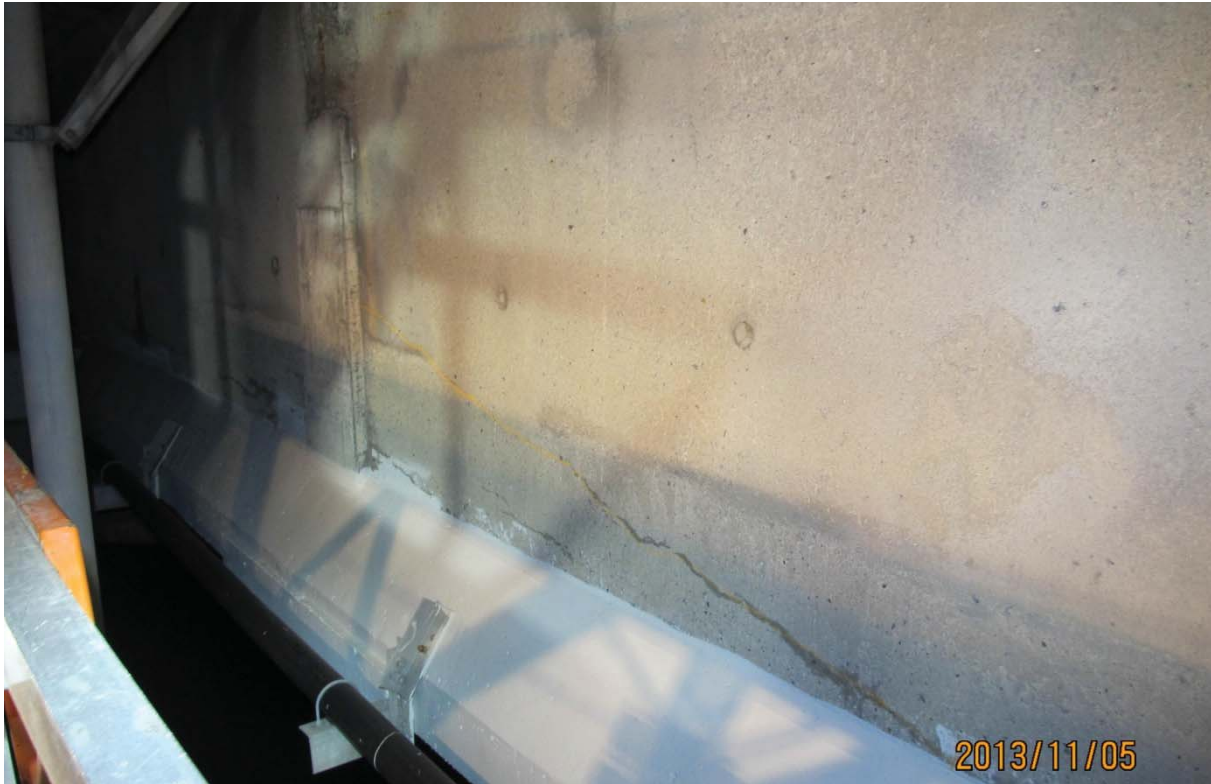
S5.PC.17W-18W.P7.e – 6122 (câbles #15 et #17 – extrémité ouest face amont)

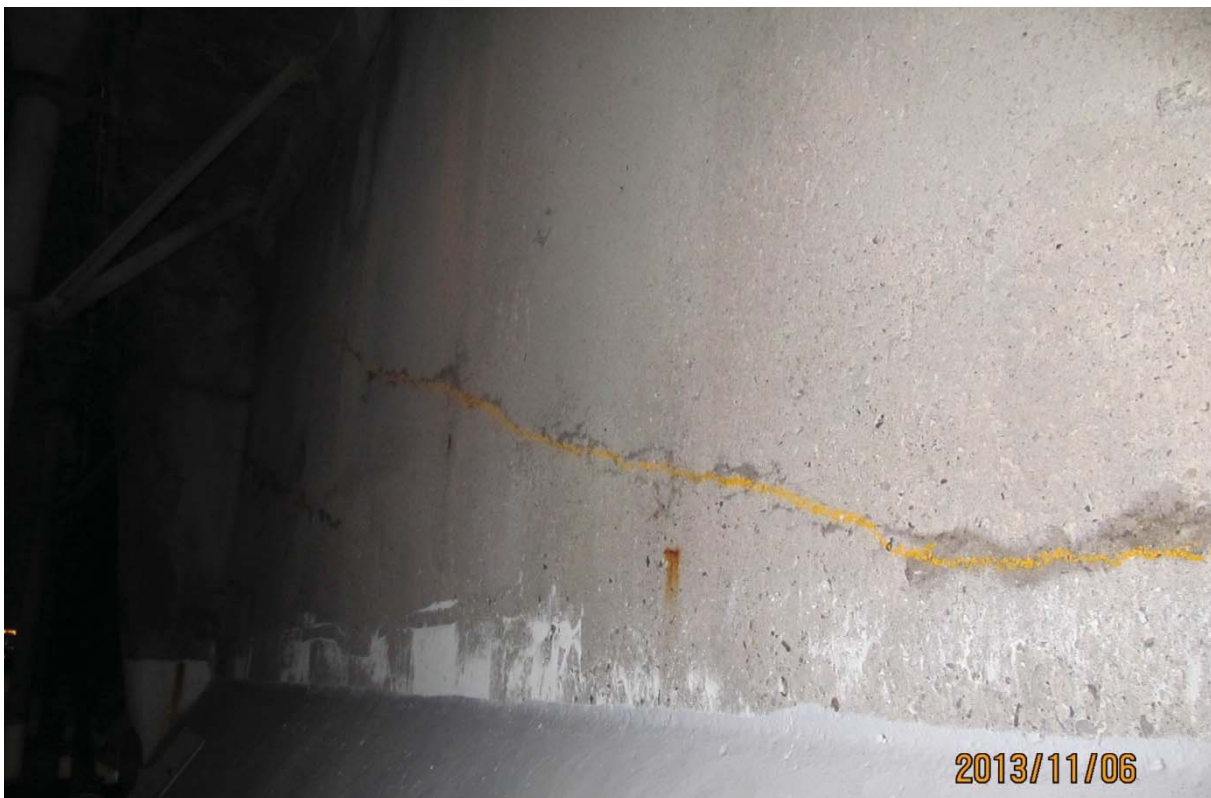
S5.PC.17W-18W.P7.f – 6136 (câble #24 – centre ouest face amont)

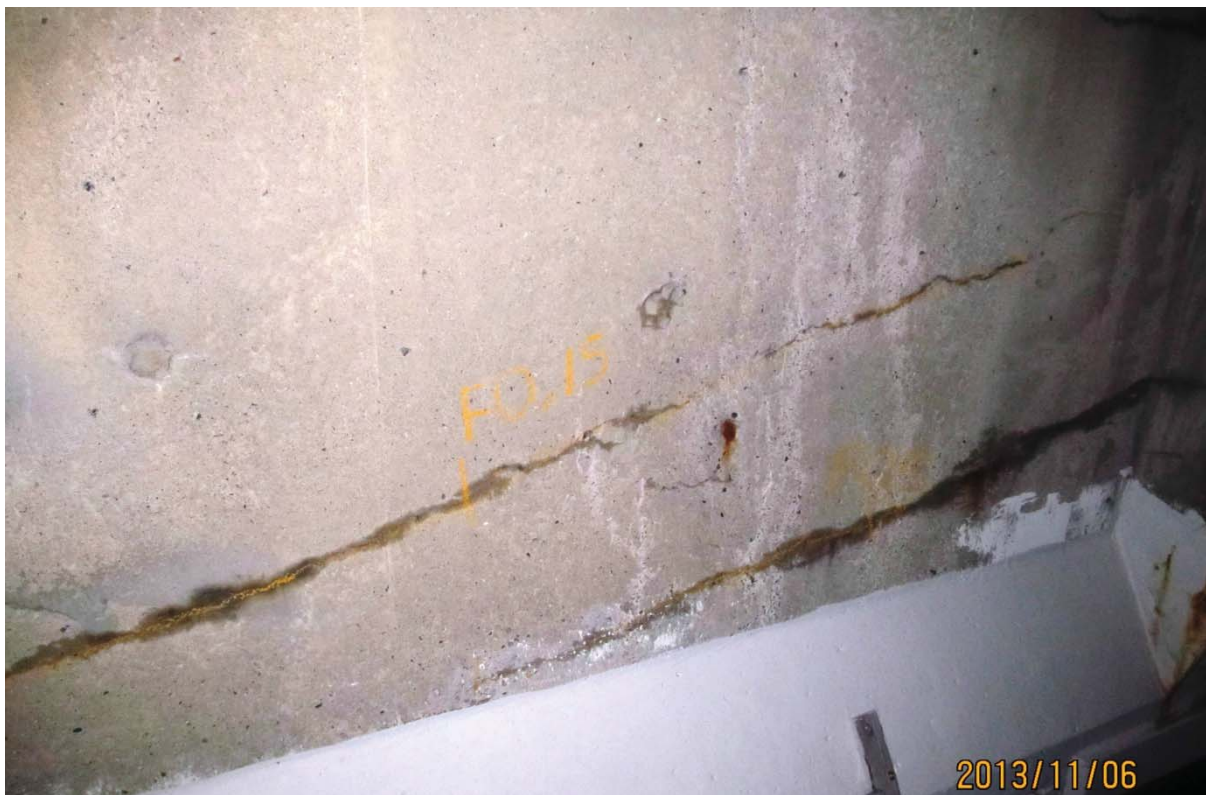
S5.PC.17W-18W.P7.g – 6133 (câble #22 – centre est face amont)

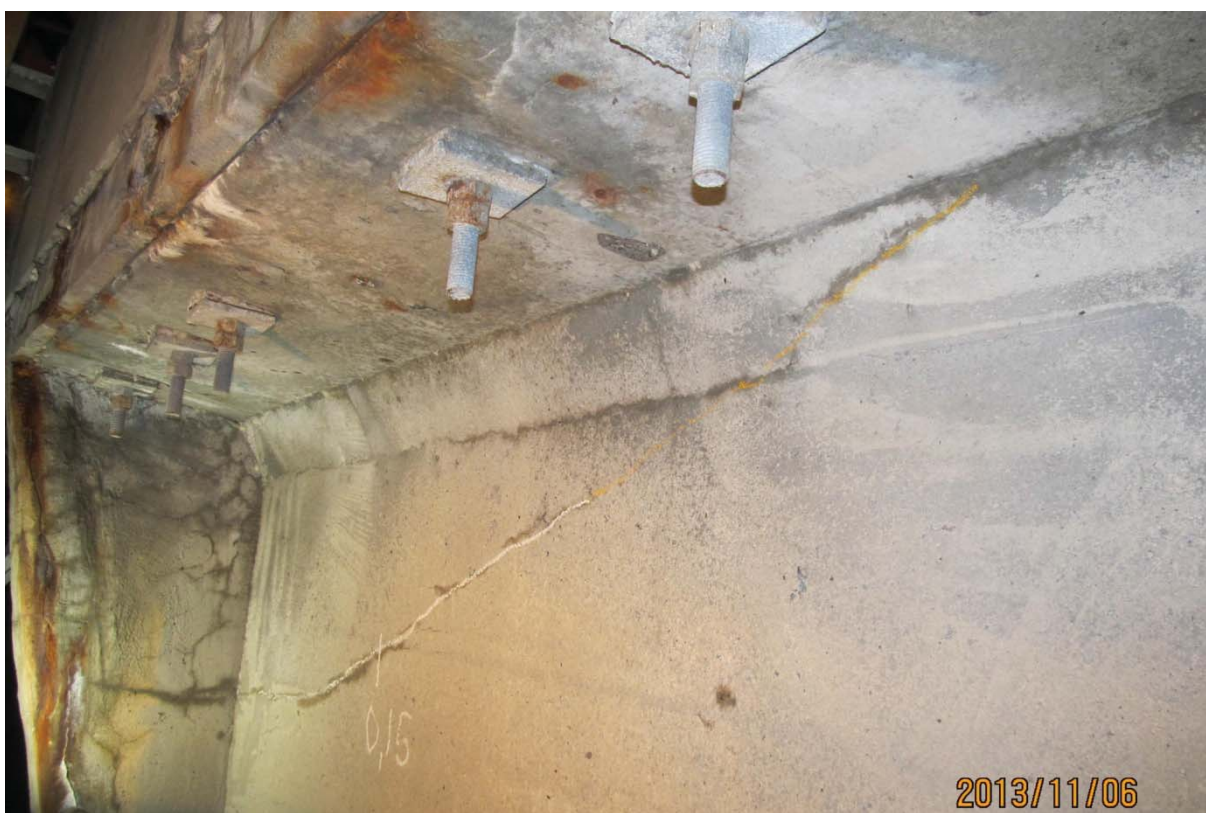
S5.PC.17W-18W.P7.h – 6139 (câble #23 – extrémité est face amont)

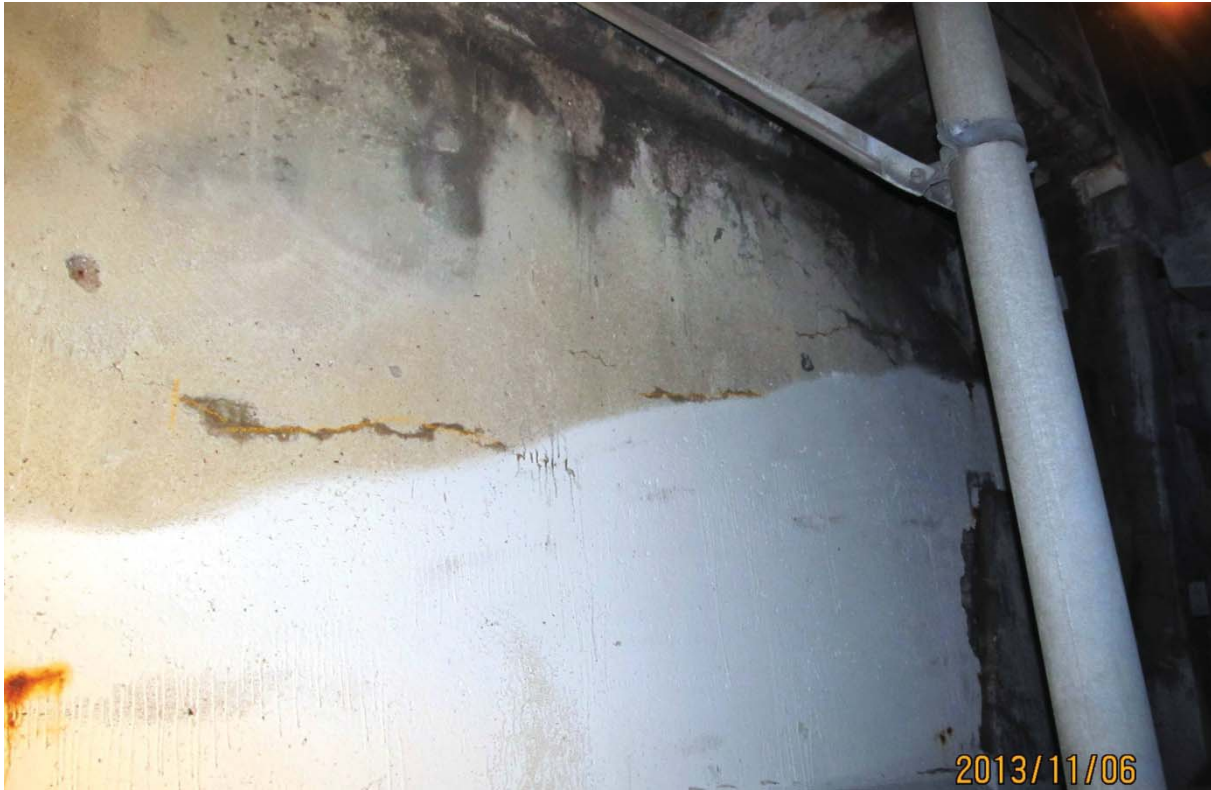
S5.PC.17W-18W.P7.j – 6141 (câble #12 – extrémité est face amont)

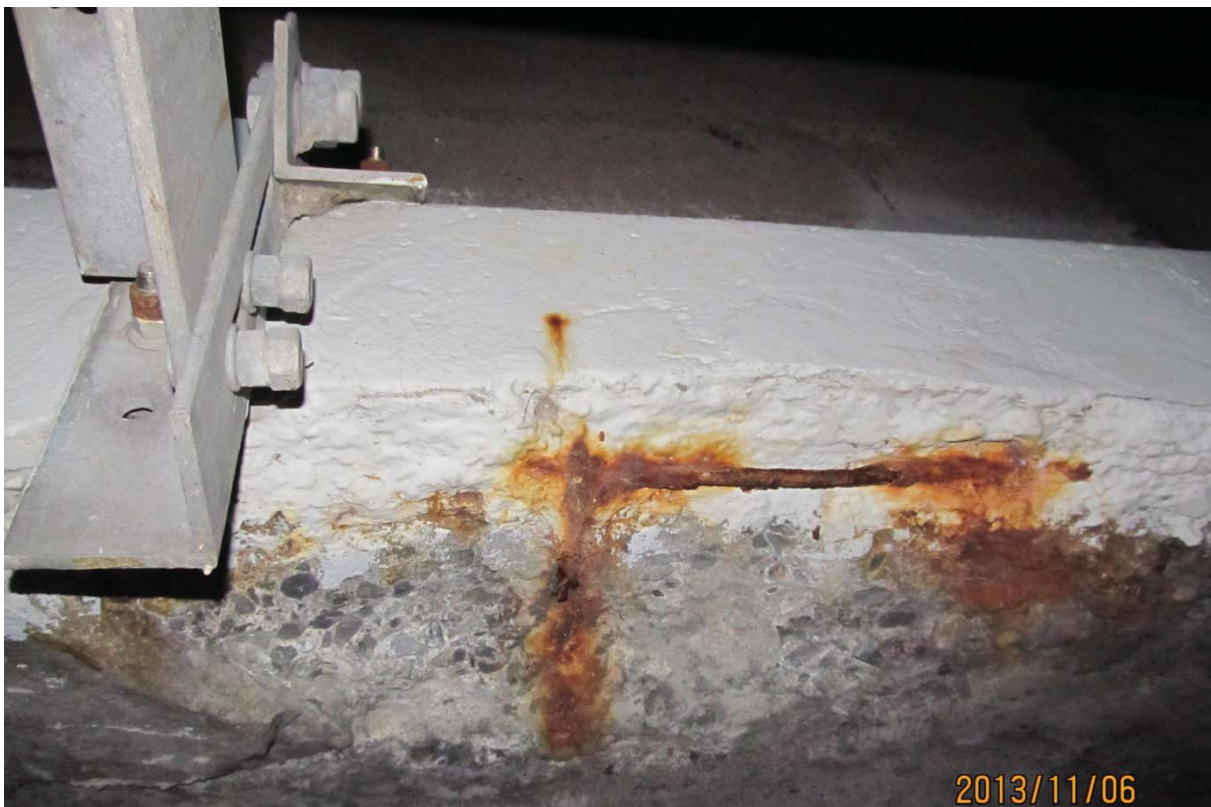
S5.PC.17W-18W.P7.k – 6143 (soffite – extrémité est)

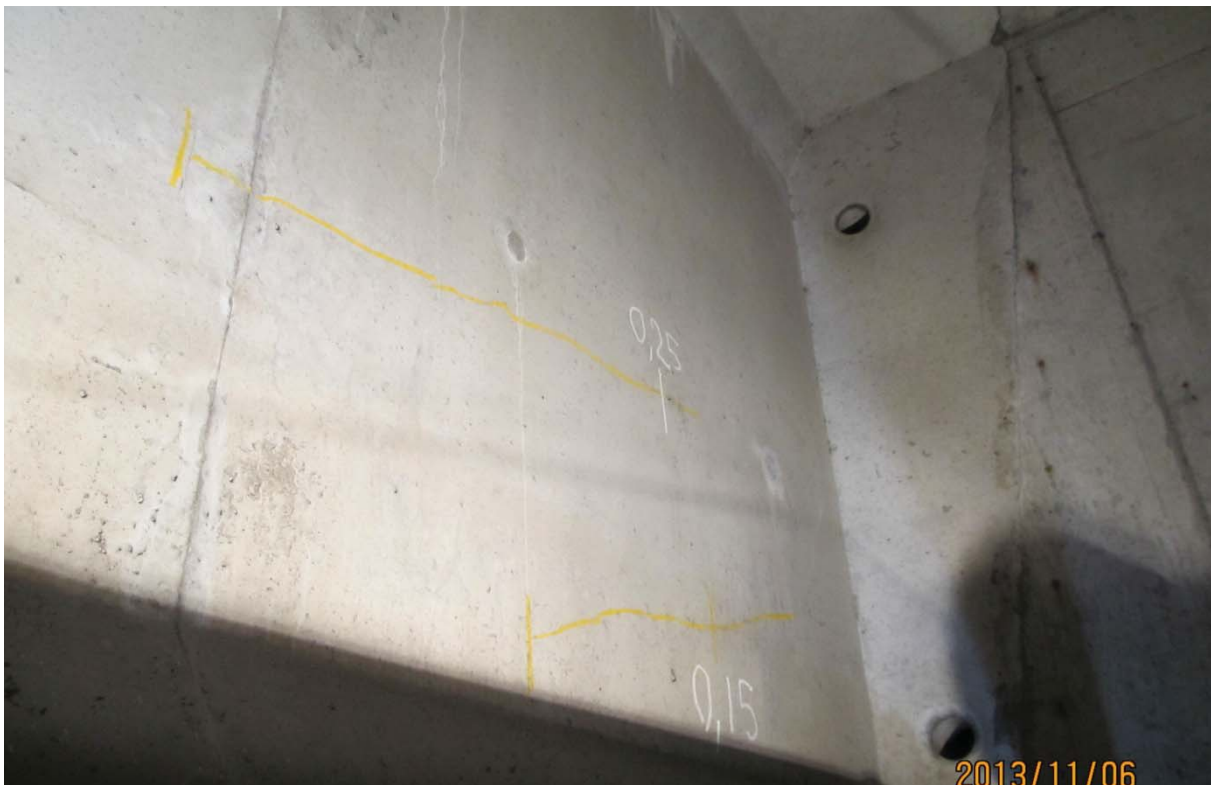
S5.PC.17W-18W.P7.m – 6137 (câbles #23 et #22 – centre ouest face aval)

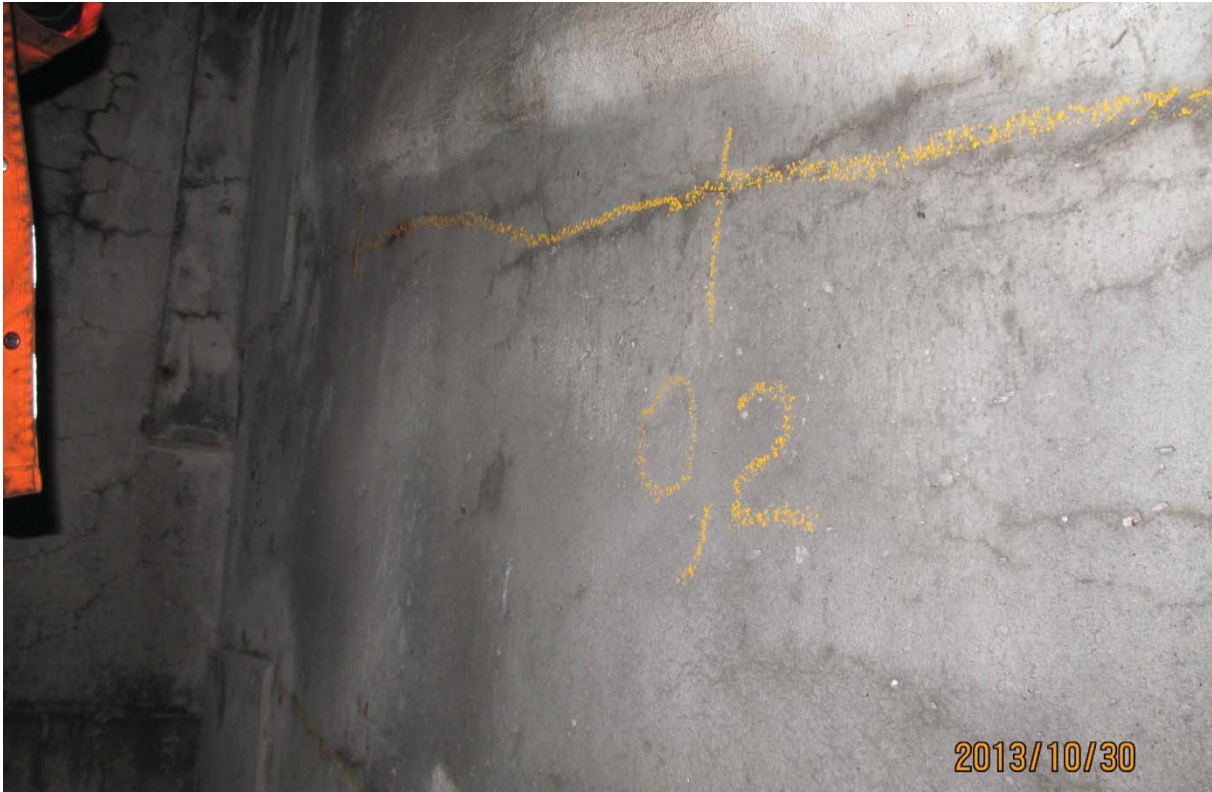
S5.PC.18W-19W.P7.a – 5985 (câble #11 – extrémité ouest face amont)

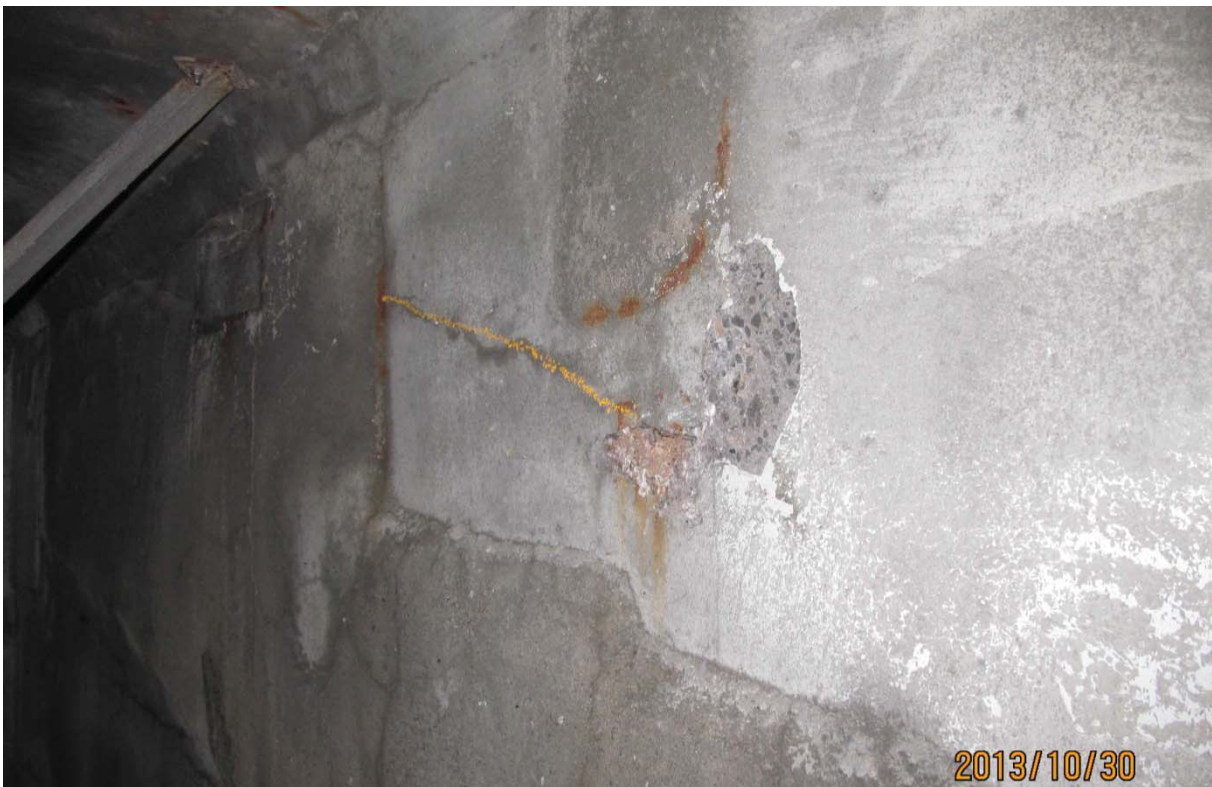
S5.PC.18W-19W.P7.b – 5982 (câble #18 – extrémité ouest face amont)

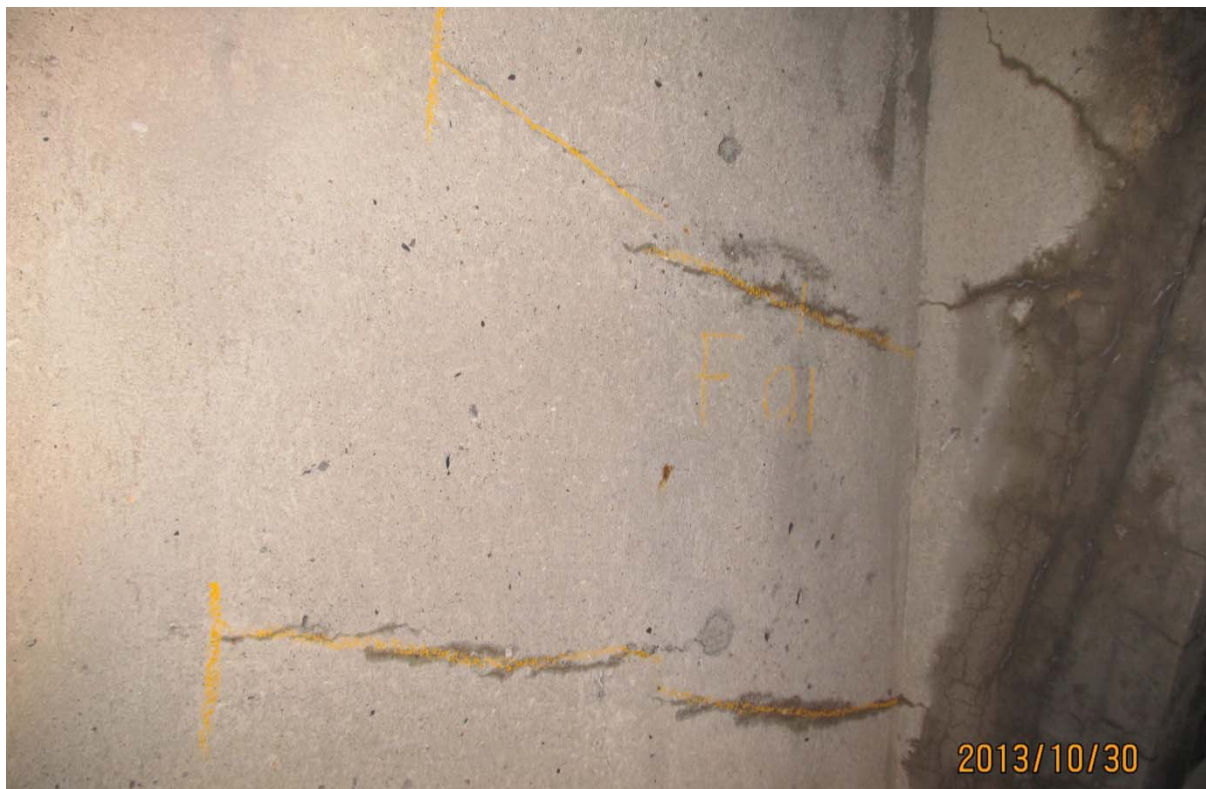
S5.PC.18W-19W.P7.c – 5981 (câbles #22 et #23 – extrémité ouest face amont)

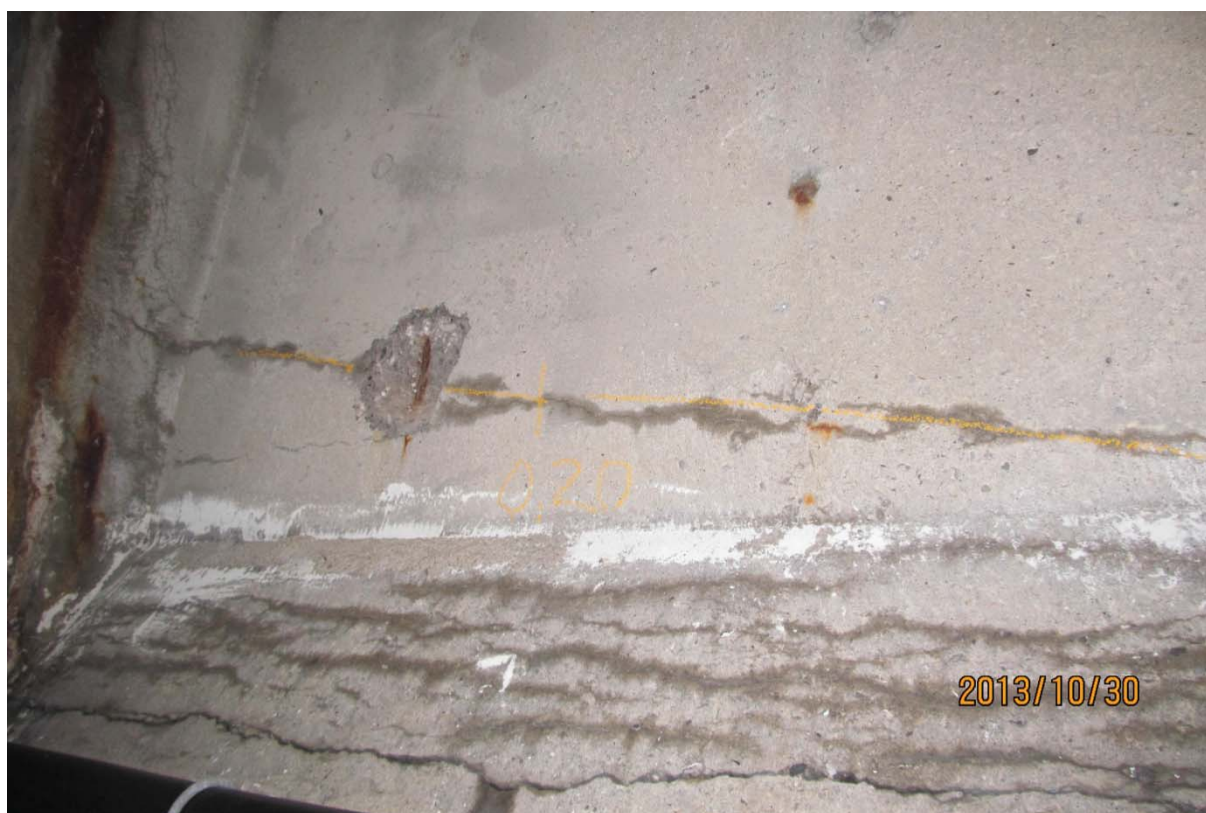
S5.PC.18W-19W.P7.d – 5991 (câble #22 – centre ouest face amont)

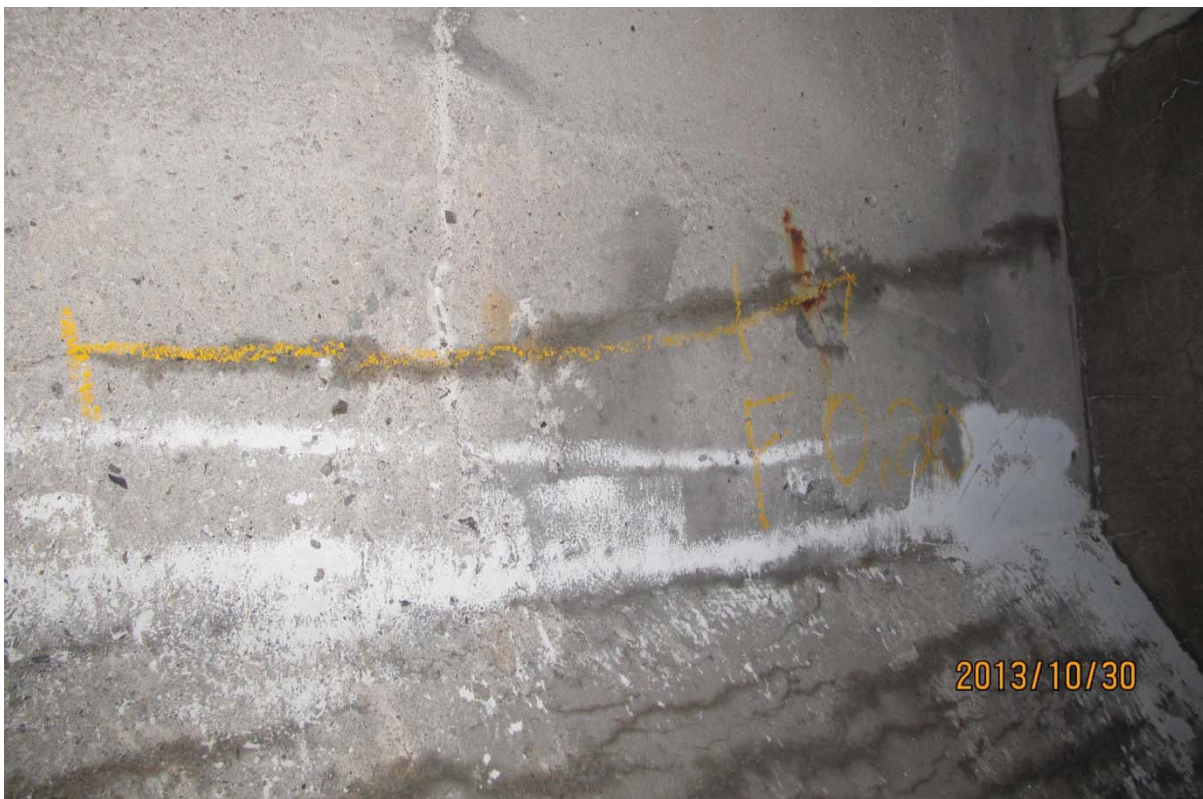
S5.PC.18W-19W.P7.e – 5992 (câble #22 – centre est face amont)

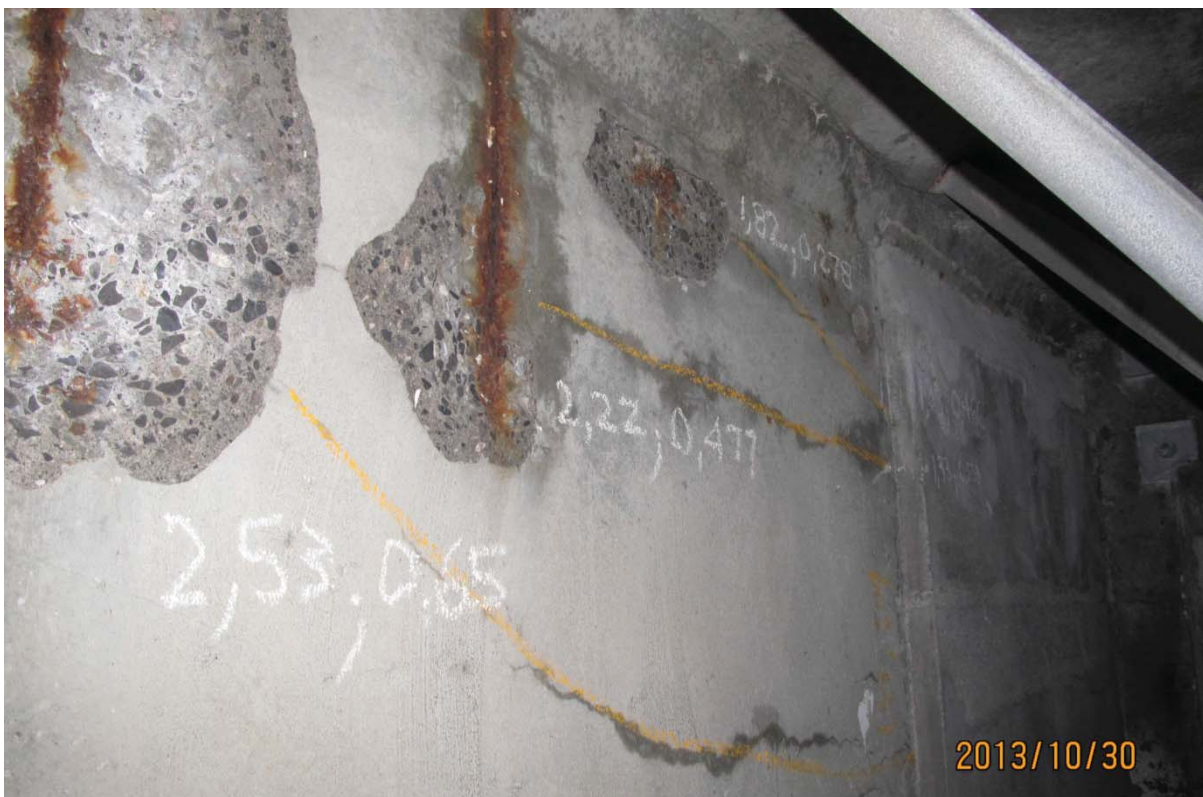
S5.PC.18W-19W.P7.f – 5994 (âme – extrémité est face amont)

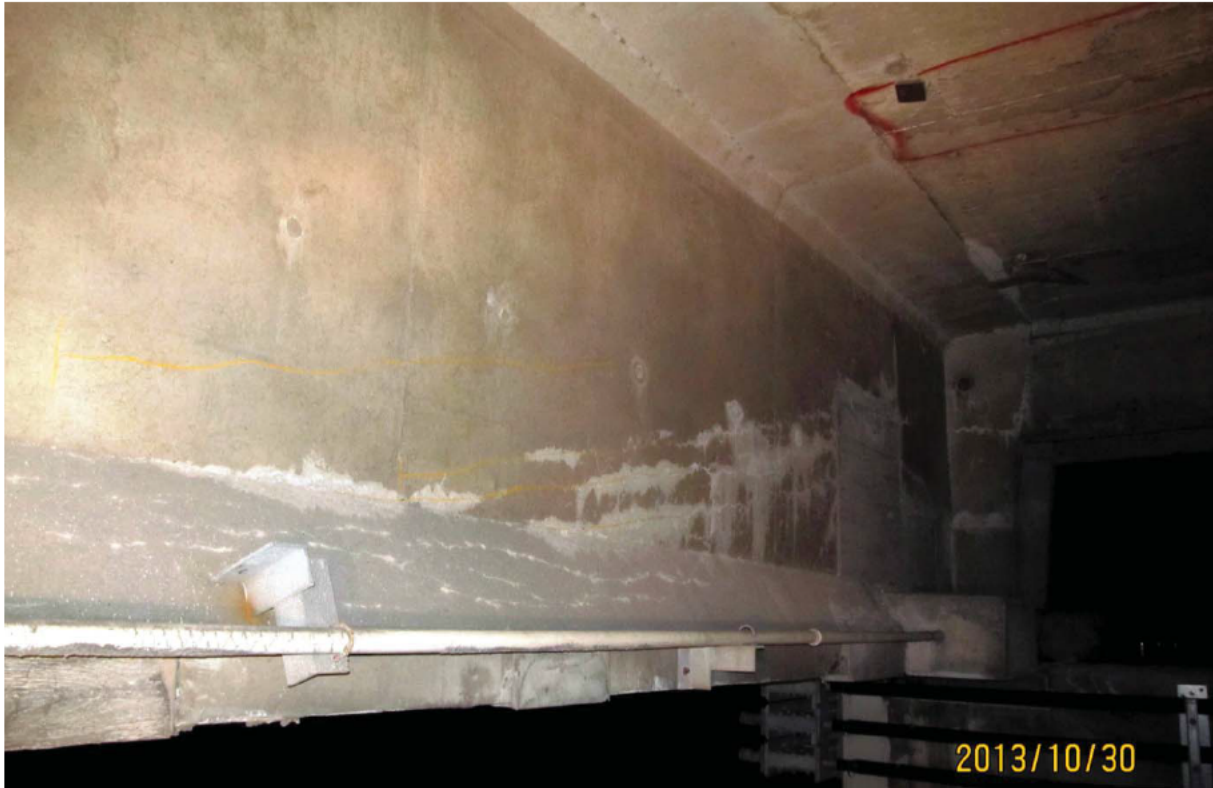
S5.PC.18W-19W.P7.j – 5987 (âme – extrémité ouest face aval)

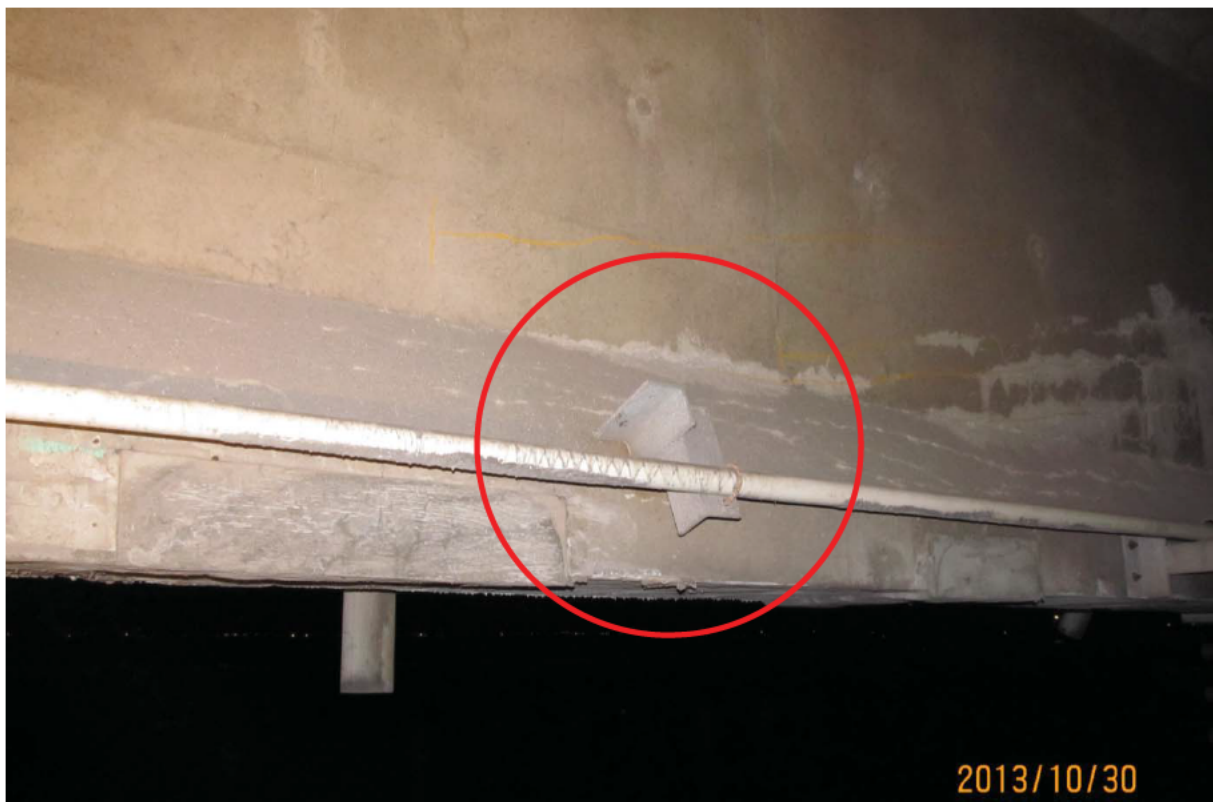
S5.PC.18W-19W.P7.k – 5988 (support gaine PTE – extrémité ouest face aval)

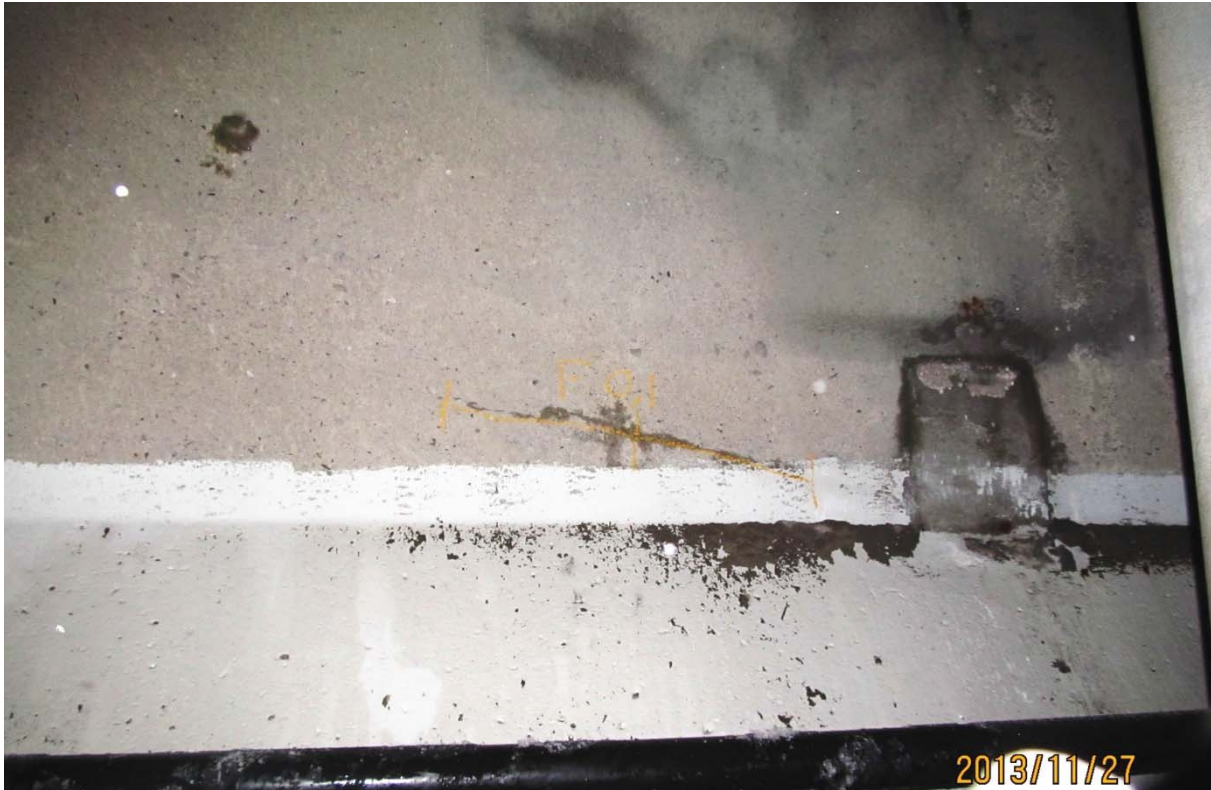
S5.PC.19W-20W.P7.a – 6426 (câble #14 – extrémité ouest face amont)

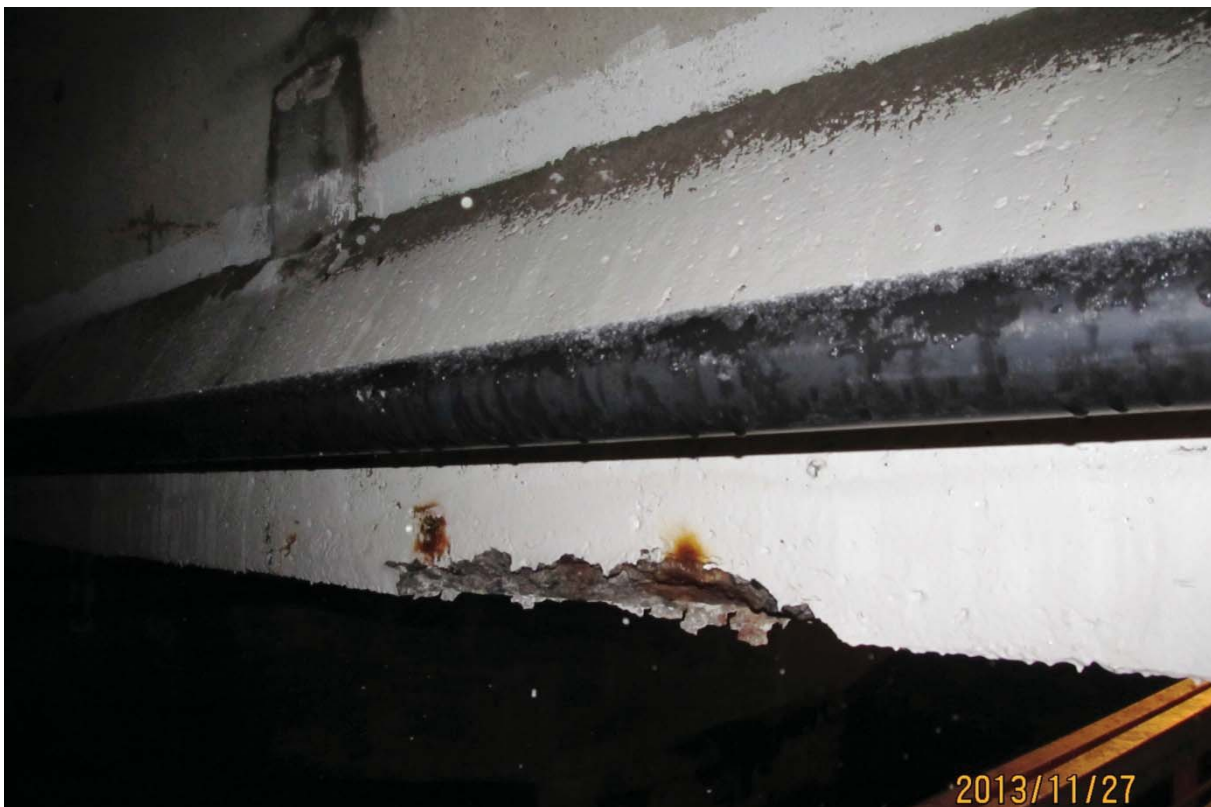
S5.PC.19W-20W.P7.b – 6427 (semelle inférieure – extrémité ouest face amont)

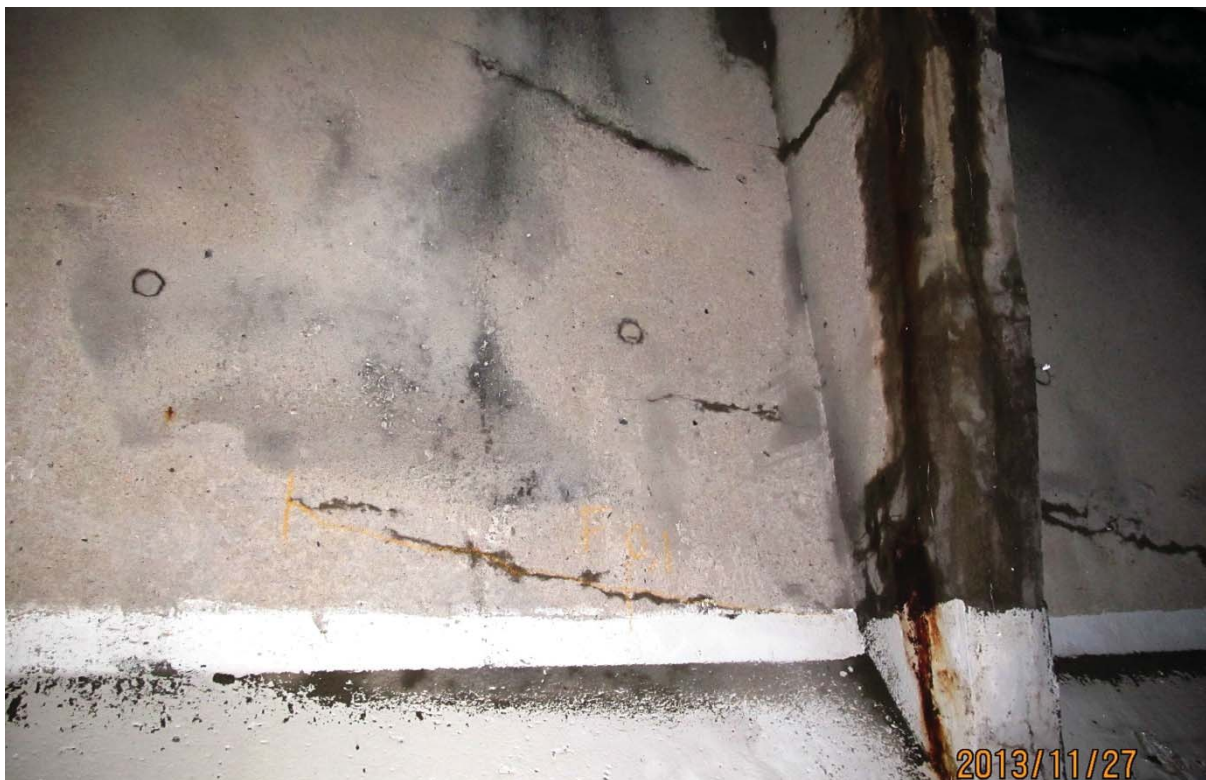
S5.PC.19W-20W.P7.c – 6429 (câble #21 – extrémité ouest face amont)
