Pont Champlain

Inspection des 100 poutres de rive en béton précontraint - 2013

Contrat : 61195 AV9

Rapport final émis : Novembre 2014

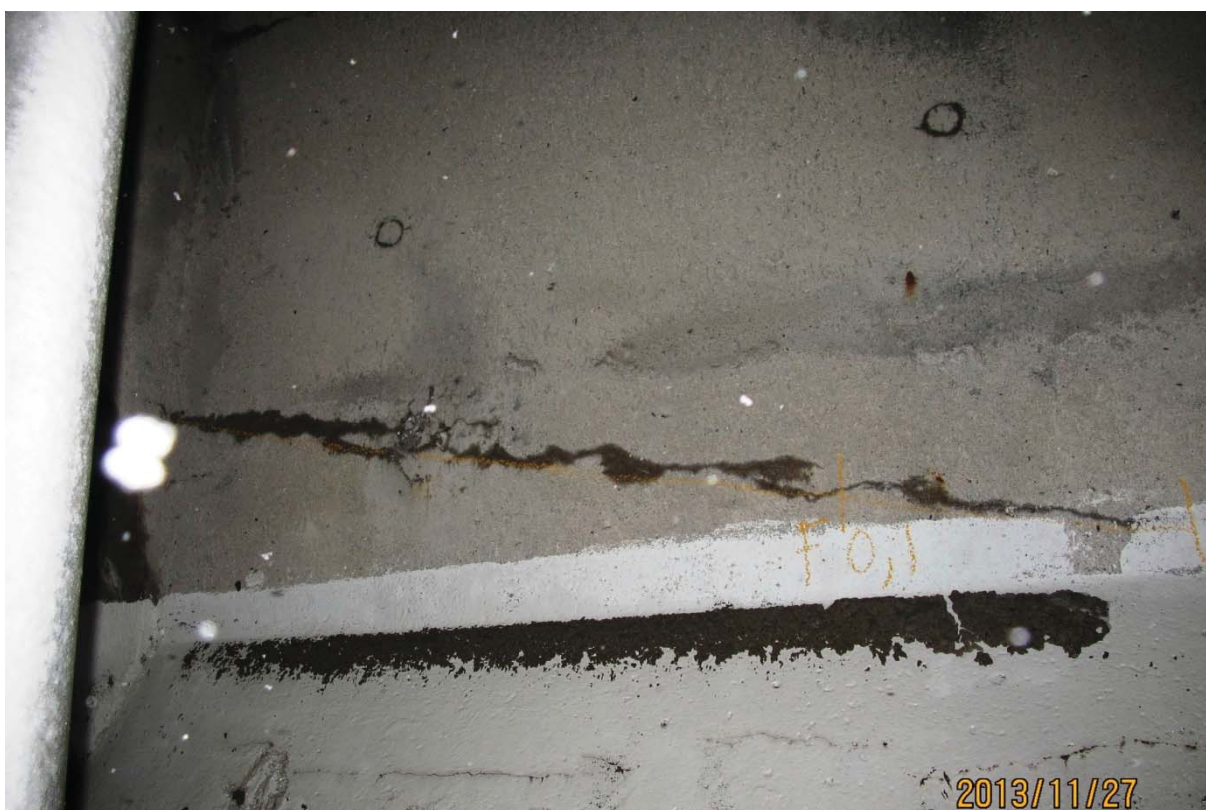
S5.PC.19W-20W.P7.d – 6436 (câble #22 – centre ouest face amont)

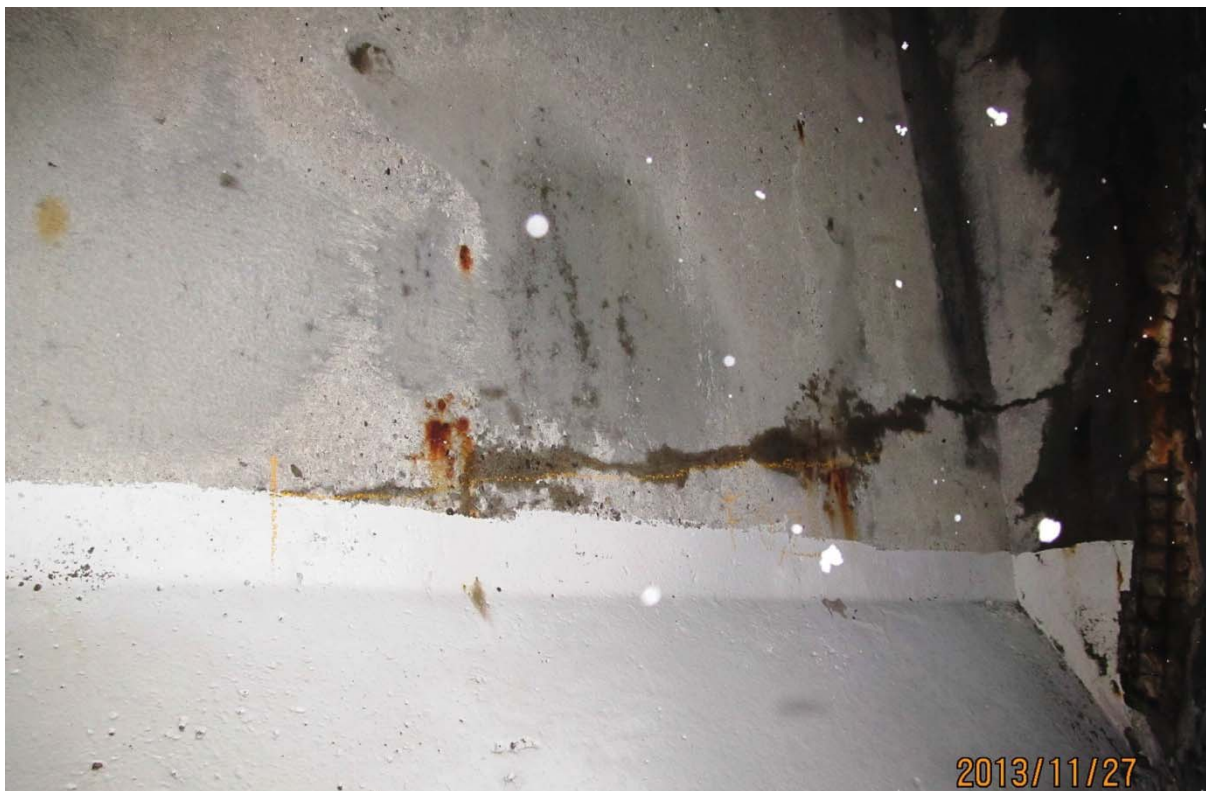
S5.PC.19W-20W.P7.e – 6442 (câbles #22 – centre est face amont)

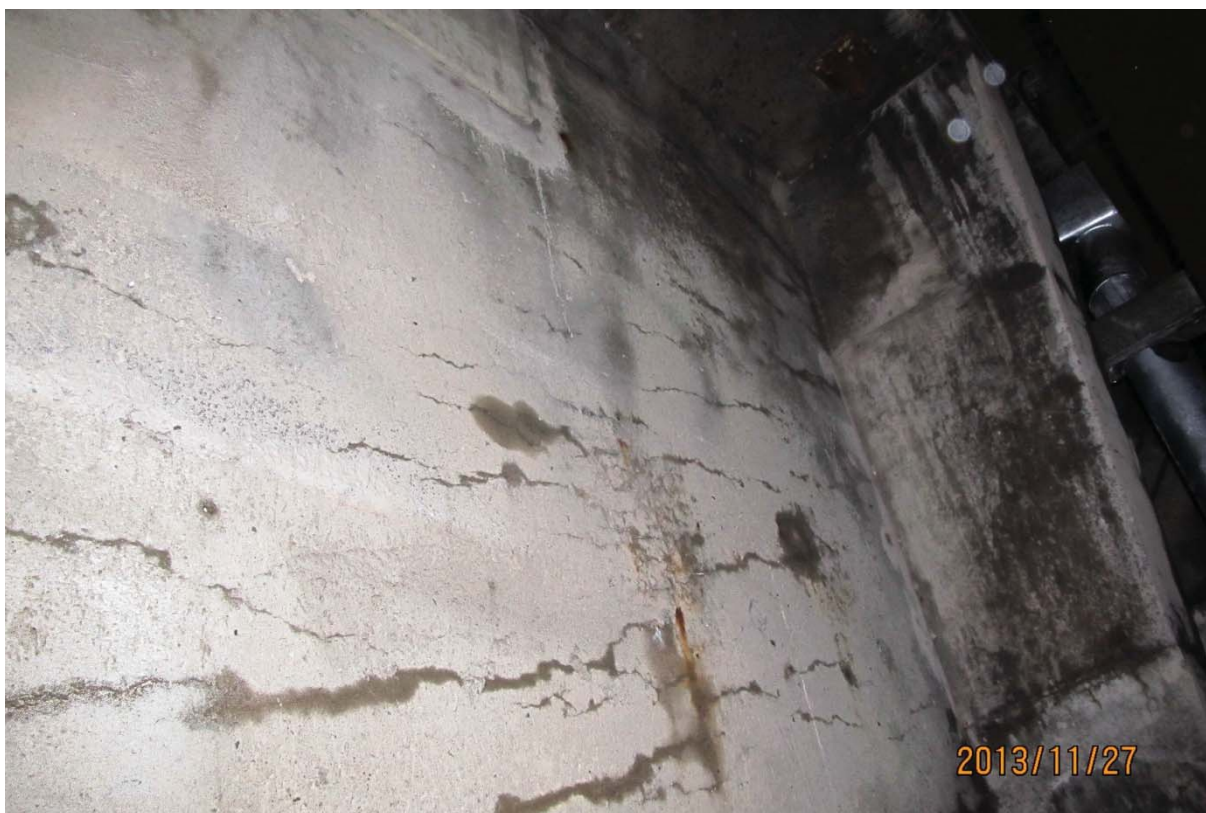
S5.PC.19W-20W.P7.f – 6451 (âme et câble #7 – extrémité est face amont)

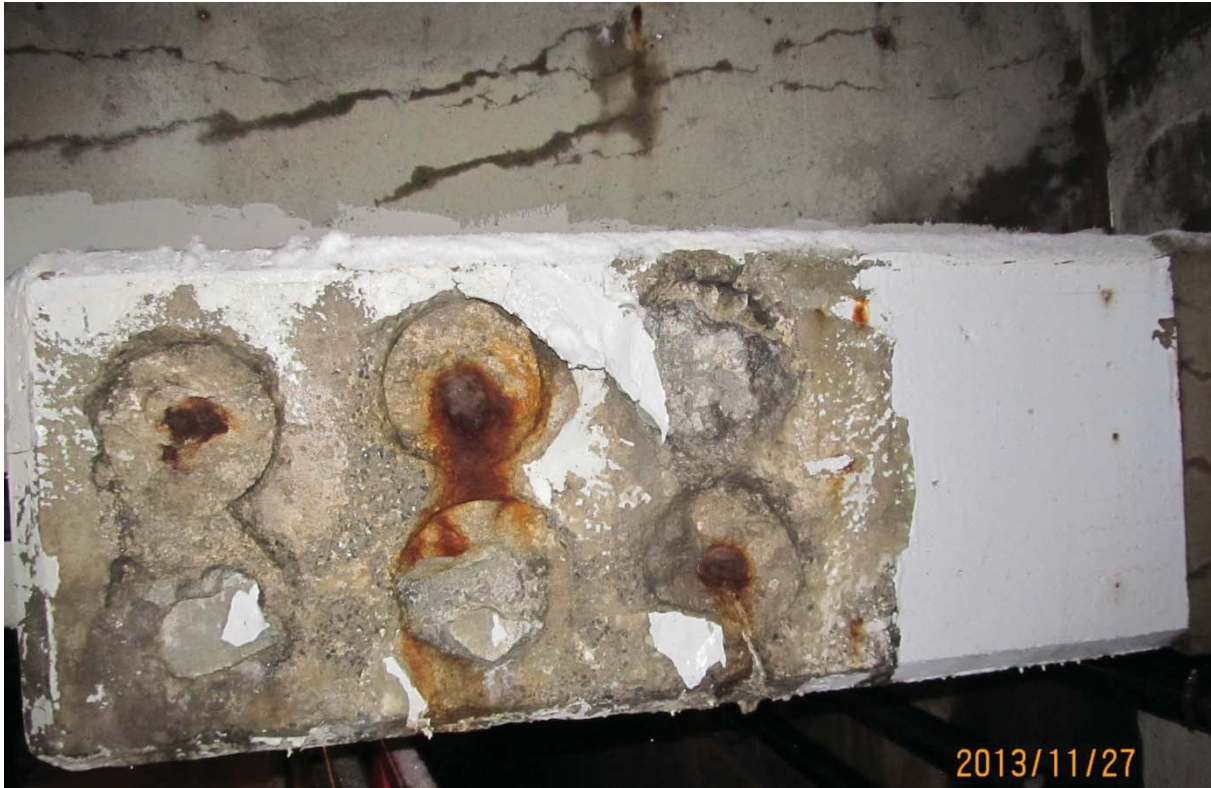
S5.PC.19W-20W.P7.g – 6453 (bloc d'ancrage extérieur – extrémité est face amont)

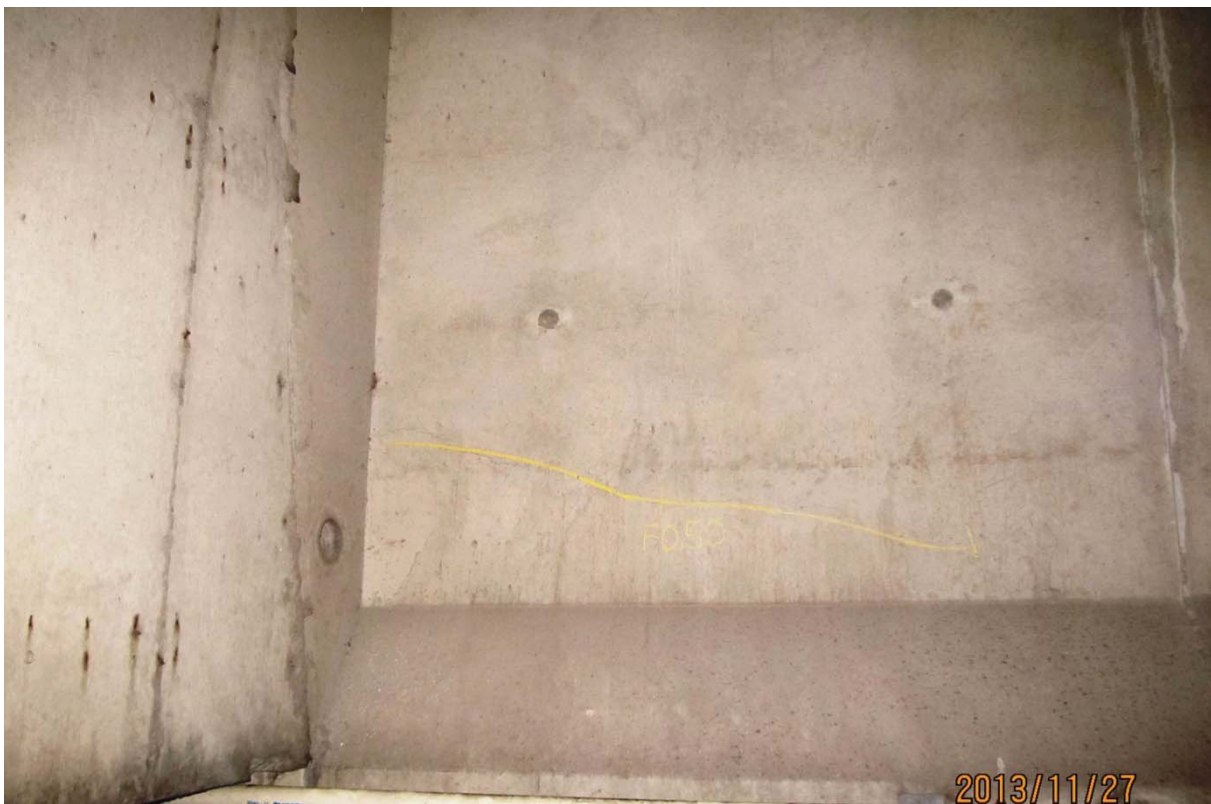
S5.PC.19W-20W.P7.h – 6443 (câble #22 – centre est face aval)

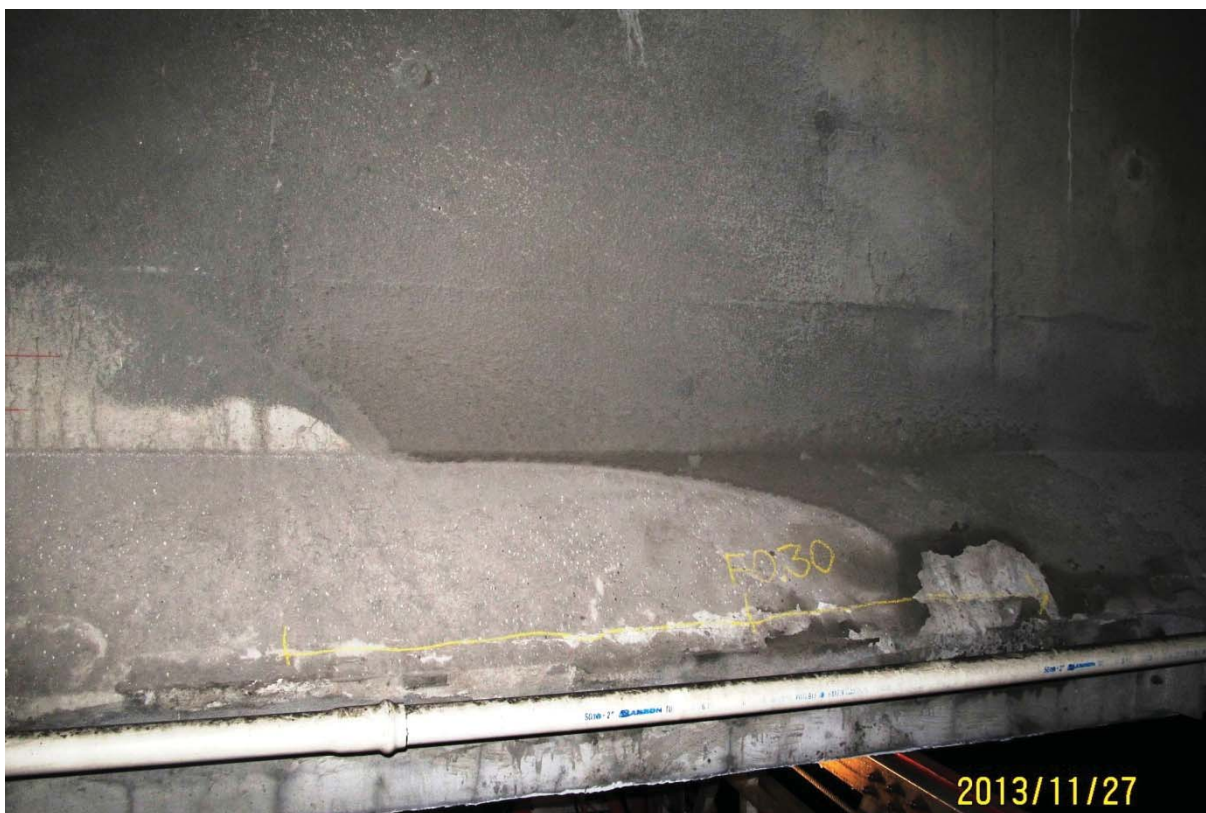
S5.PC.19W-20W.P7.k – 6437 (semelle inférieure – centre ouest face aval)

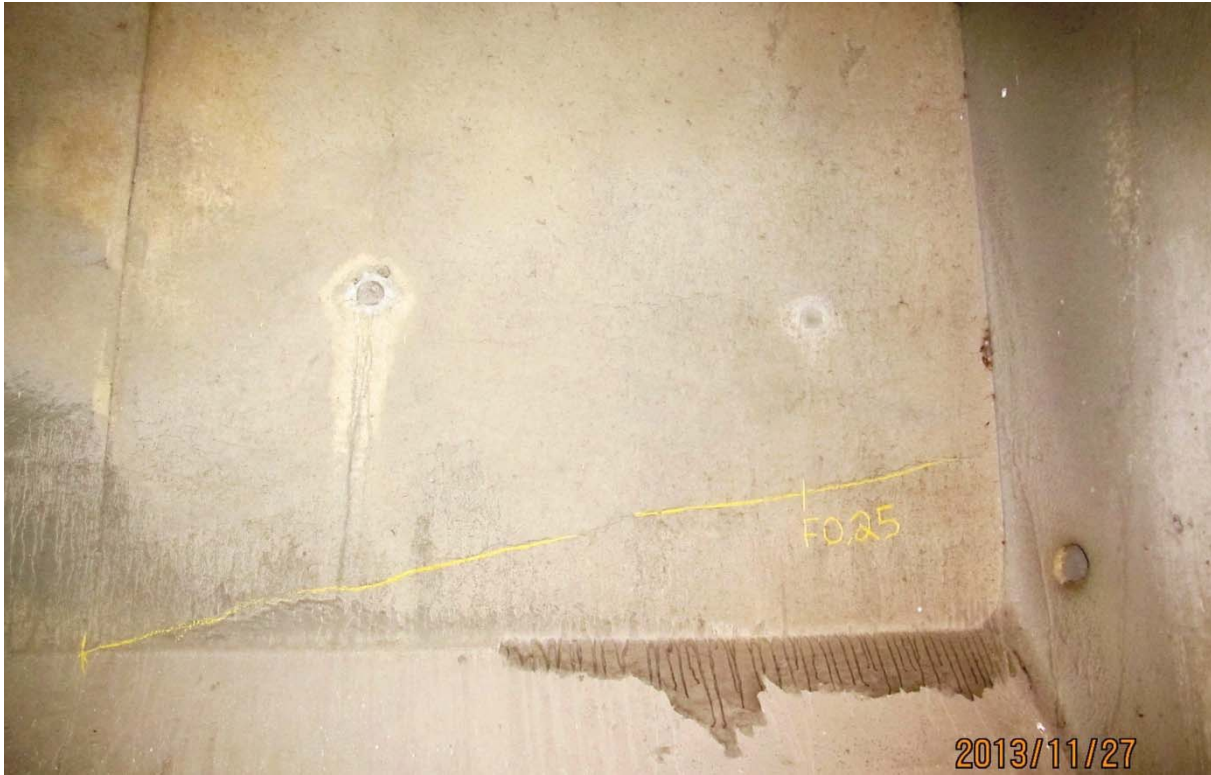
S5.PC.19W-20W.P7.l – 6432 (câble #22 – centre ouest face aval)

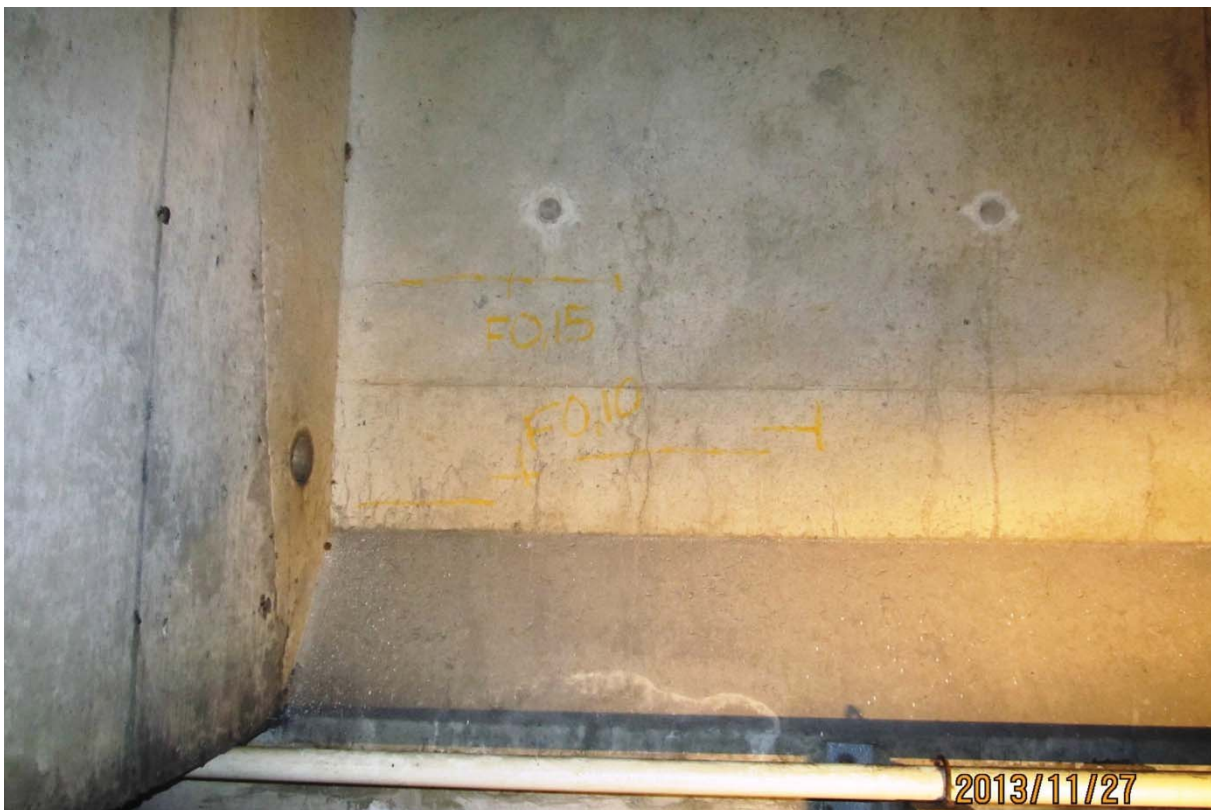
S5.PC.19W-20W.P7.m – 6428 (câbles #22 et #21 – extrémité ouest face aval)

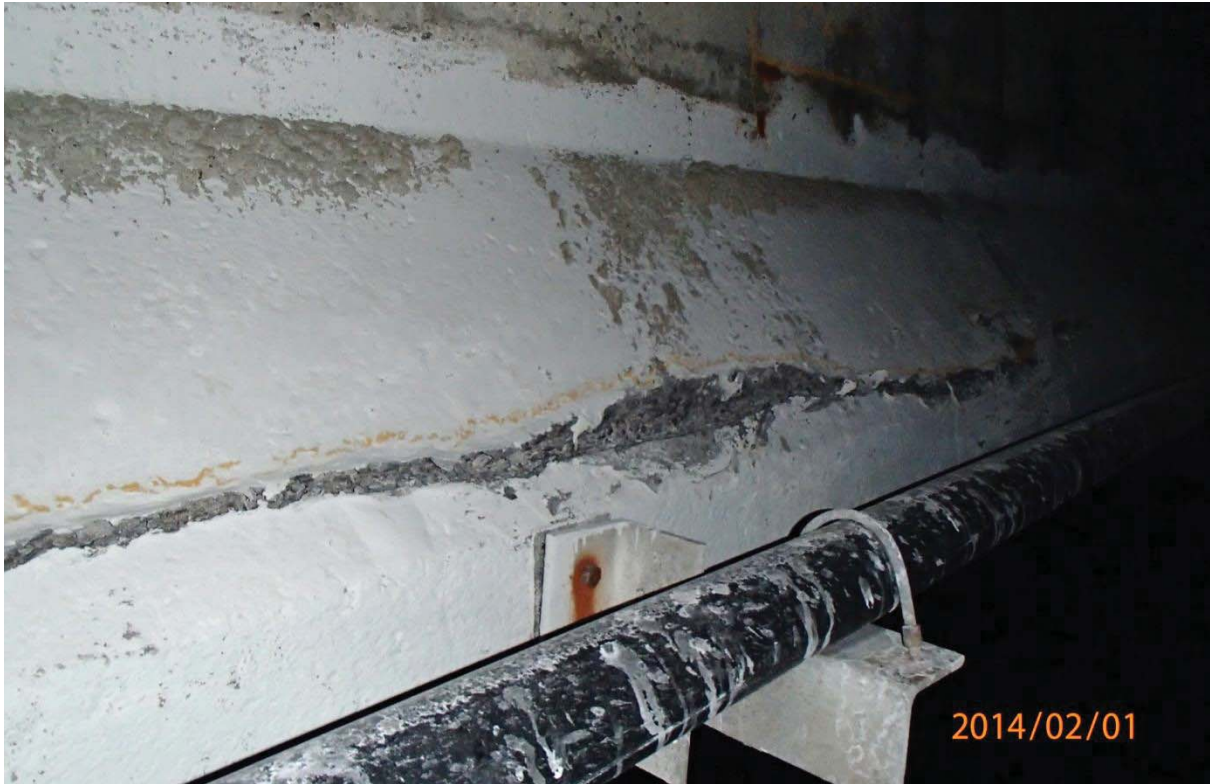
S5.PC.21W-20W.P7.a – 4359 (Fissure F4 - face amont)

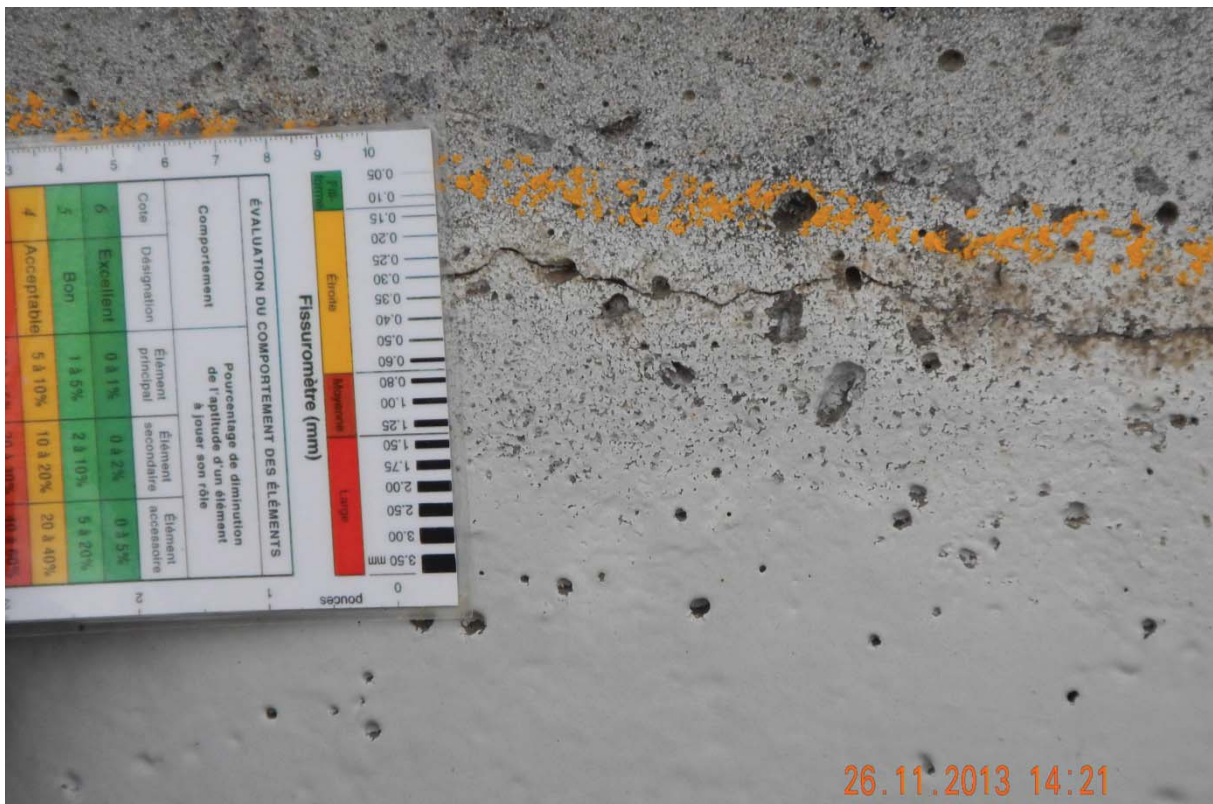
S5.PC.21W-20W.P7.b – 4361 (Fissure F4 détail - face amont)

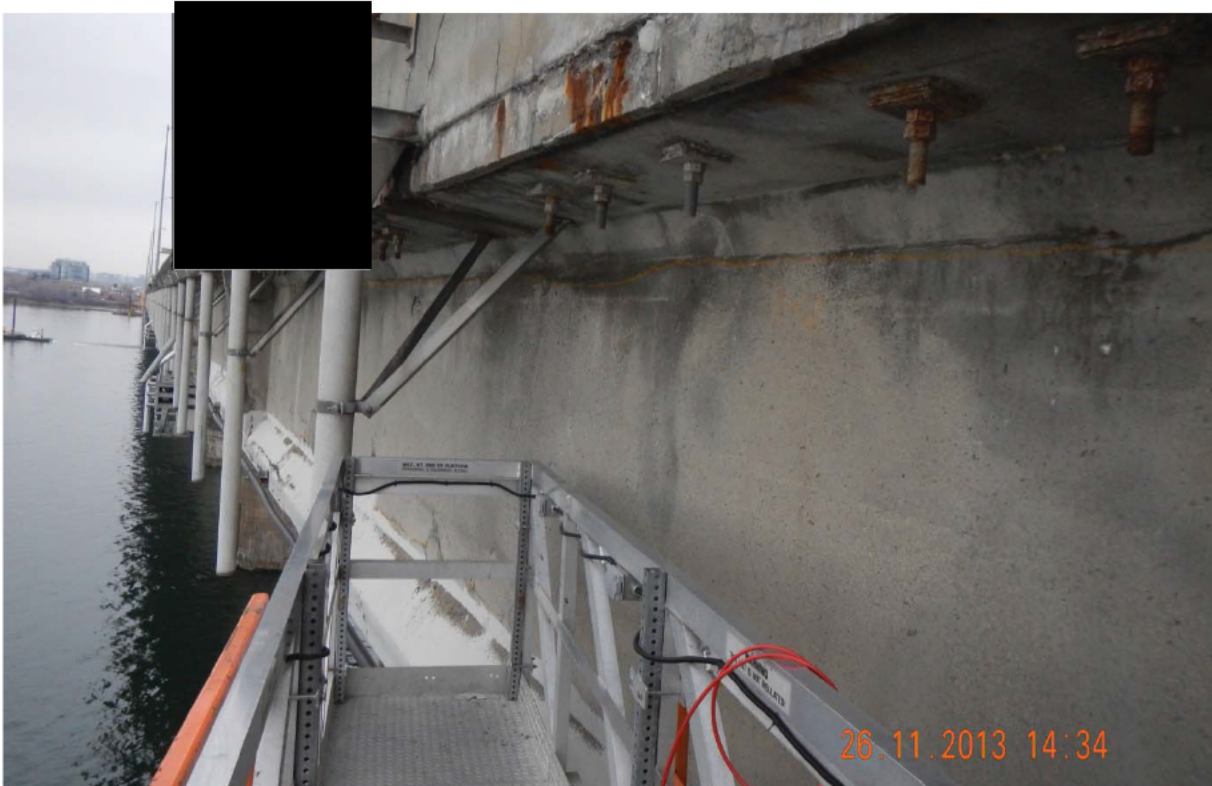
S5.PC.21W-20W.P7.c – 4367 (Fissure F5 - face amont)

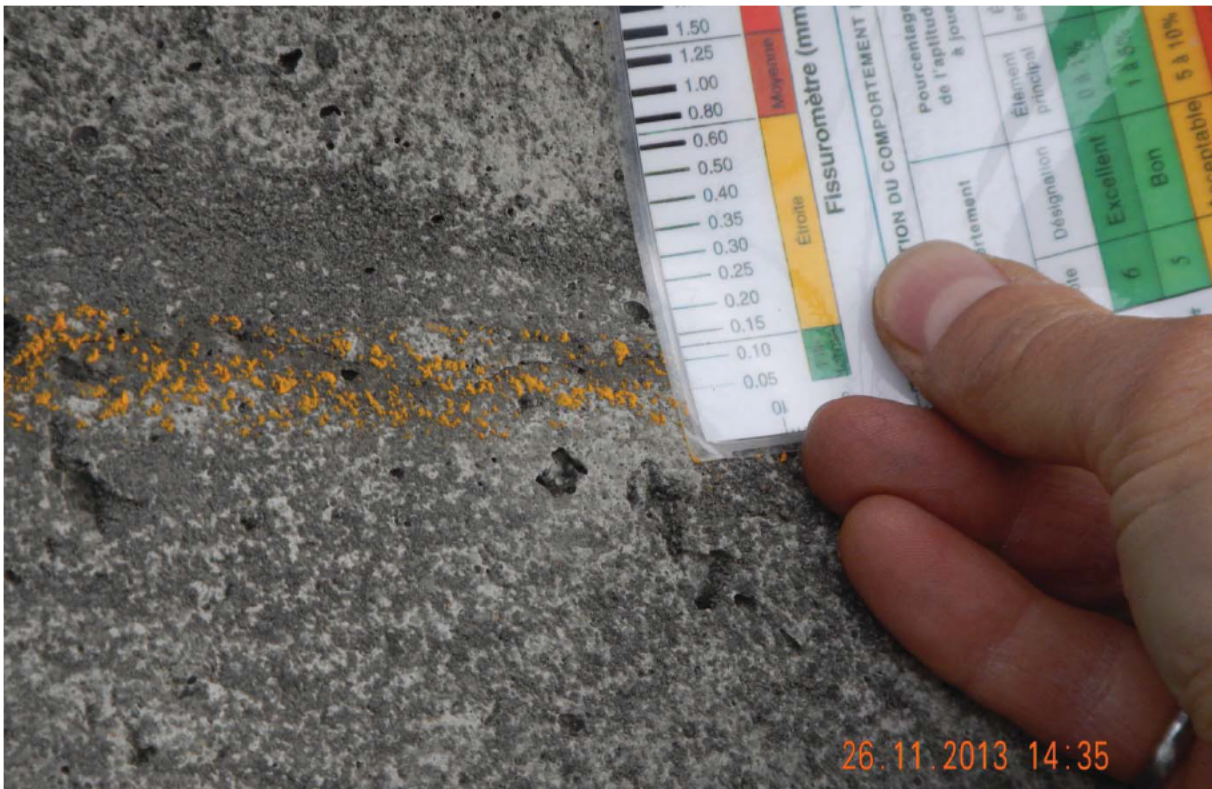
S5.PC.21W-20W.P7.d – 4369 (Fissure F5 détail - face amont)

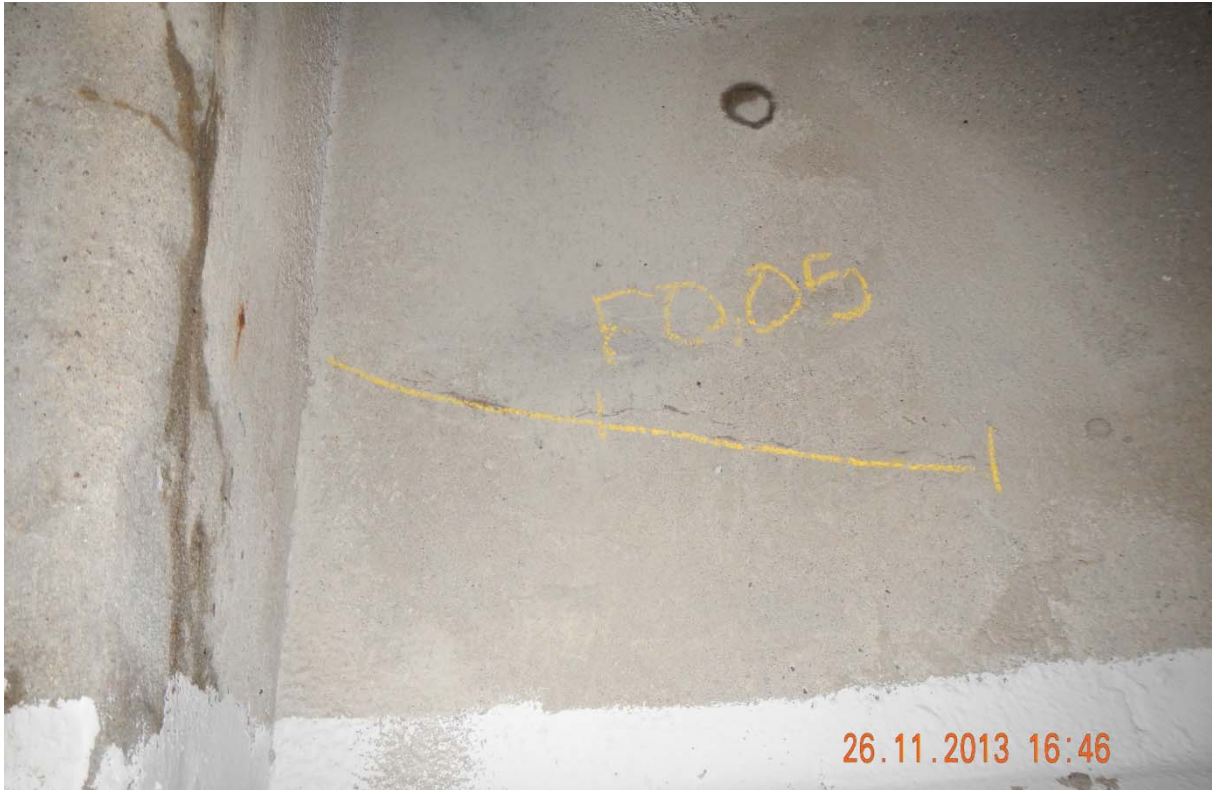
S5.PC.21W-20W.P7.e – 4392 (câble #22 – centre ouest face amont)

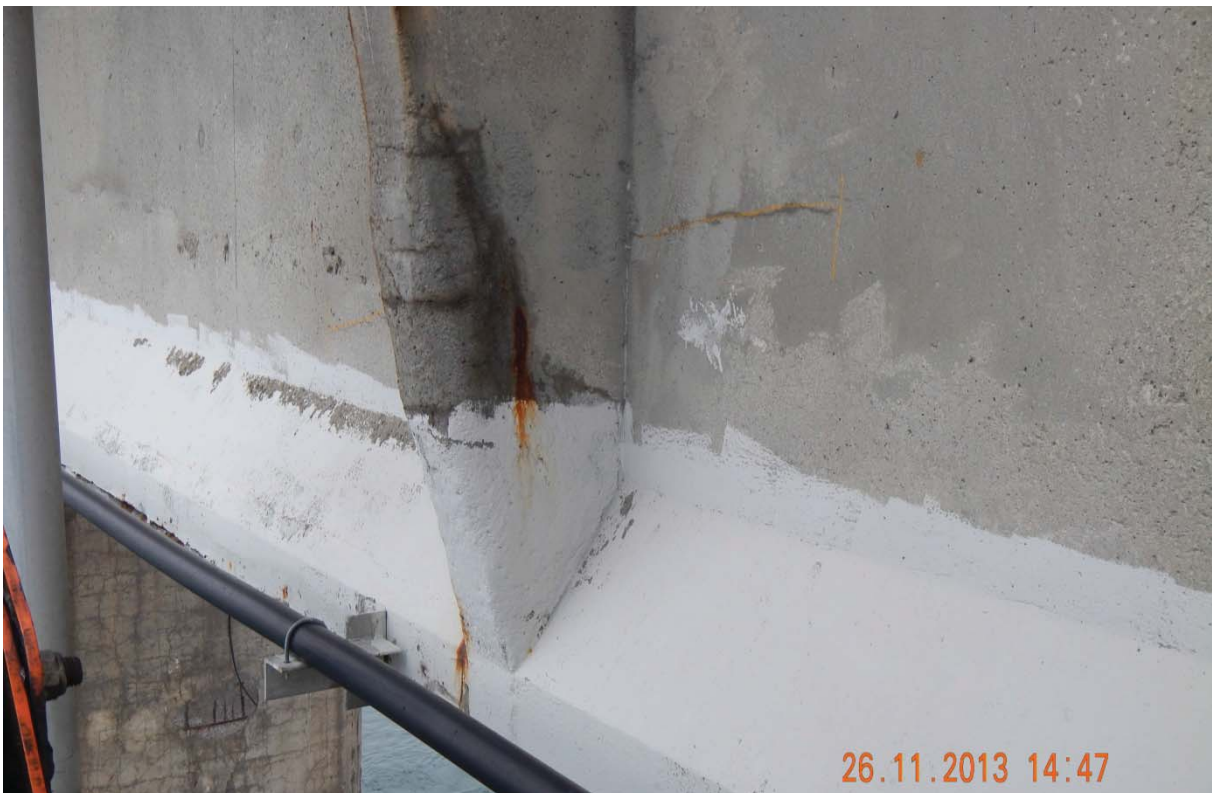
S5.PC.21W-20W.P7.f – 4371 (câble #22 – centre/extrémité est face amont)

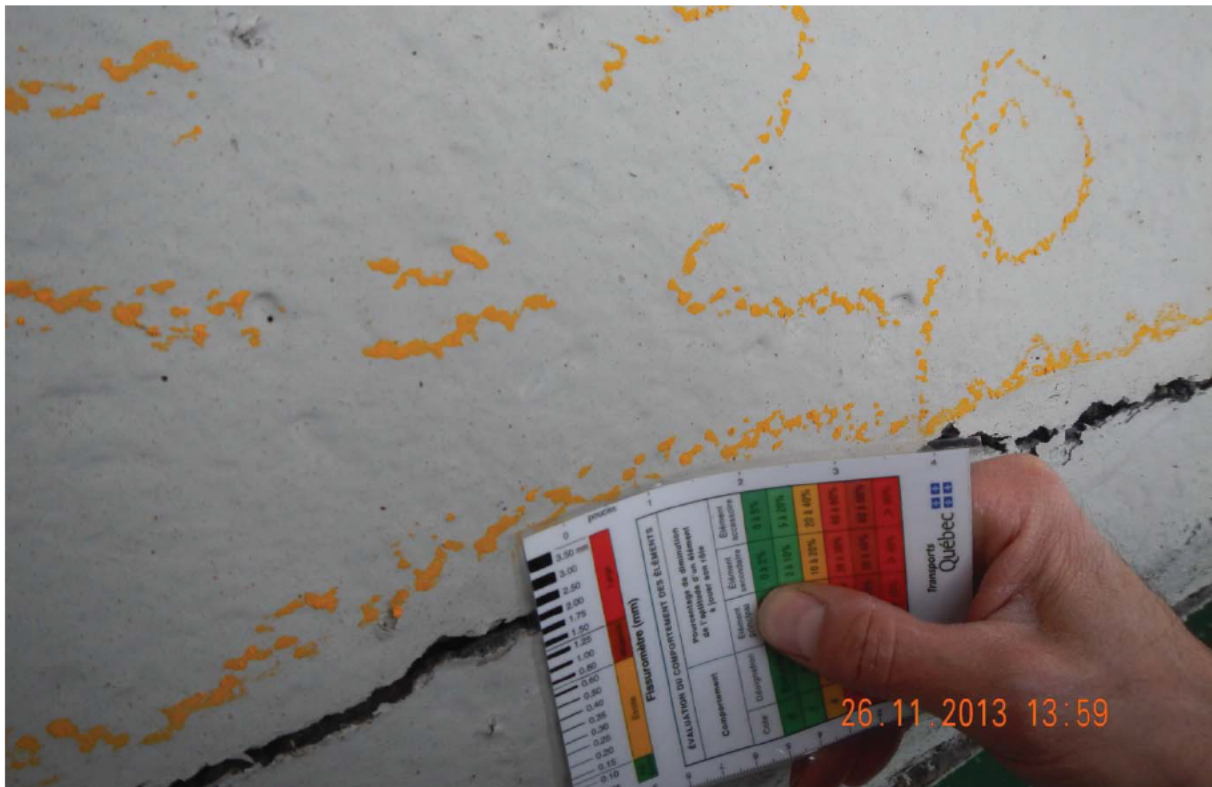
S5.PC.21W-20W.P7.e – 4356 (Fissure F3 – centre face amont)

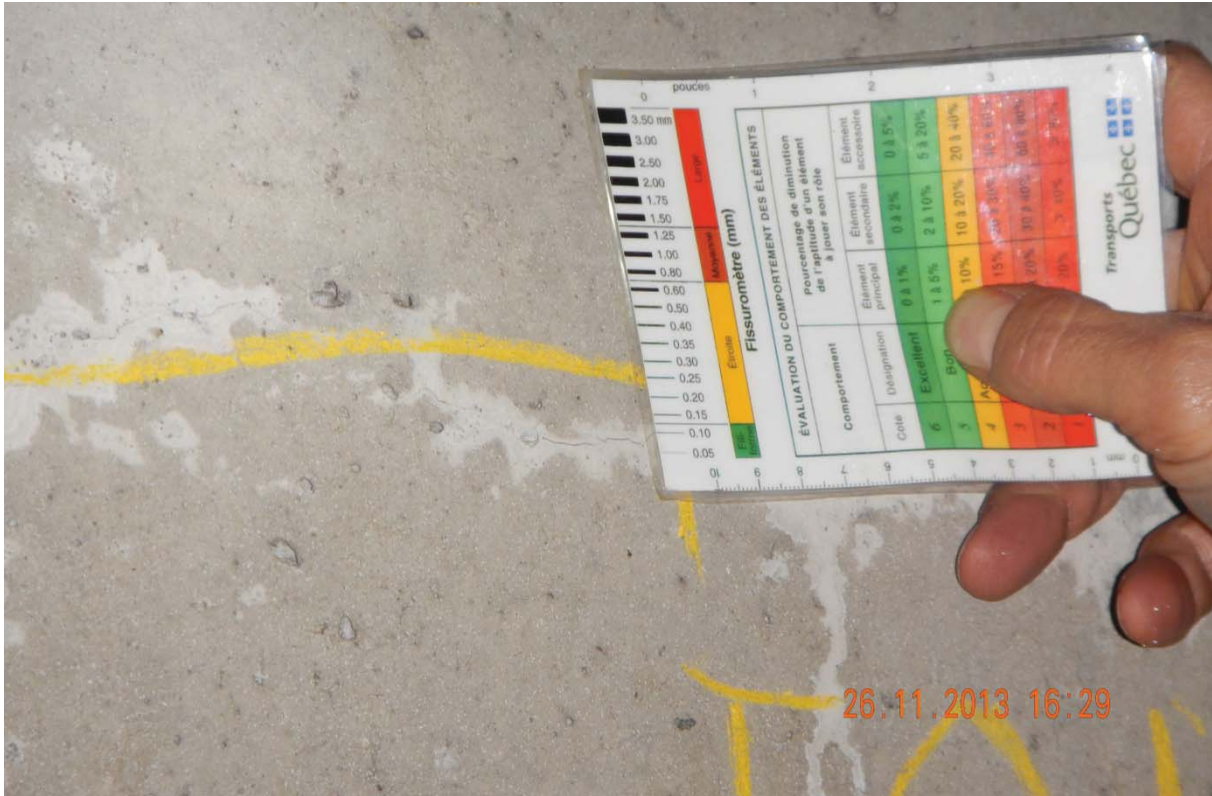
S5.PC.21W-20W.P7.g – 4390 (Fissure F9 – centre face aval)

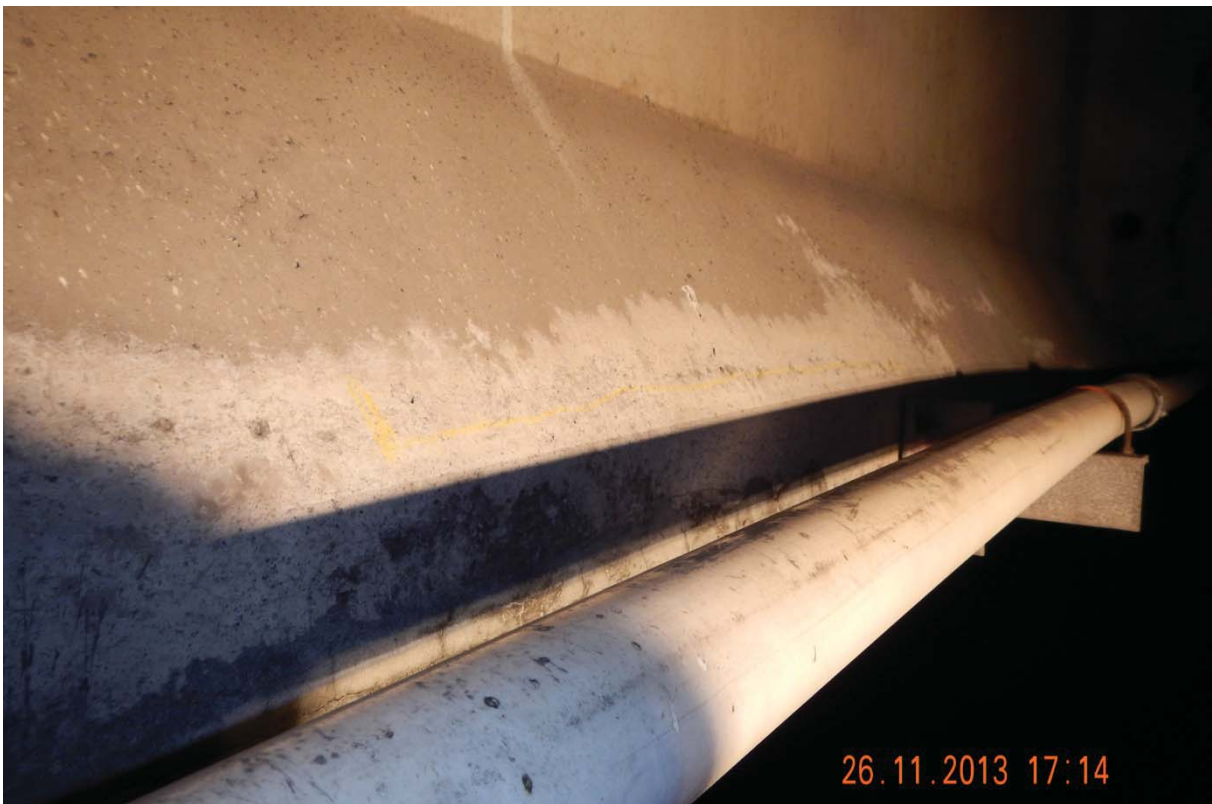
S5.PC.21W-20W.P7.h – 4395 (Fissure F10 – centre face aval)

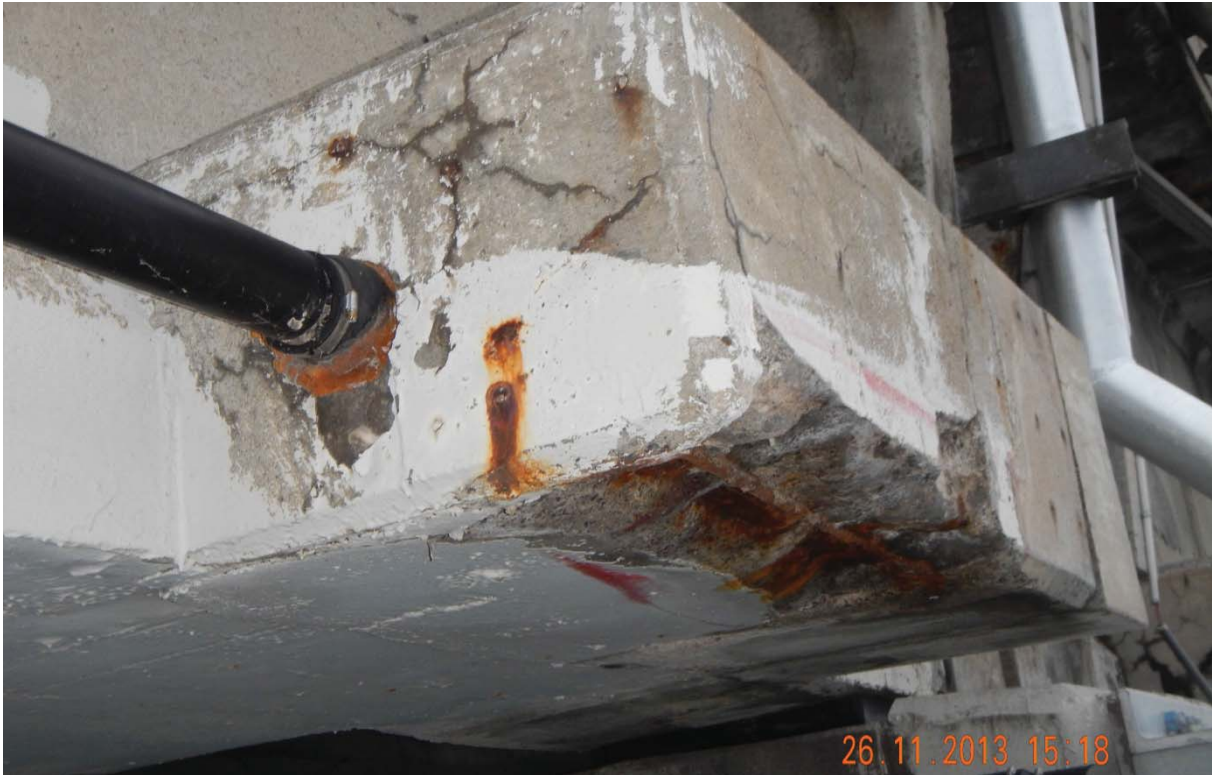
S5.PC.21W-20W.P7.j – 4384 (Bloc d'ancrage extérieur est)

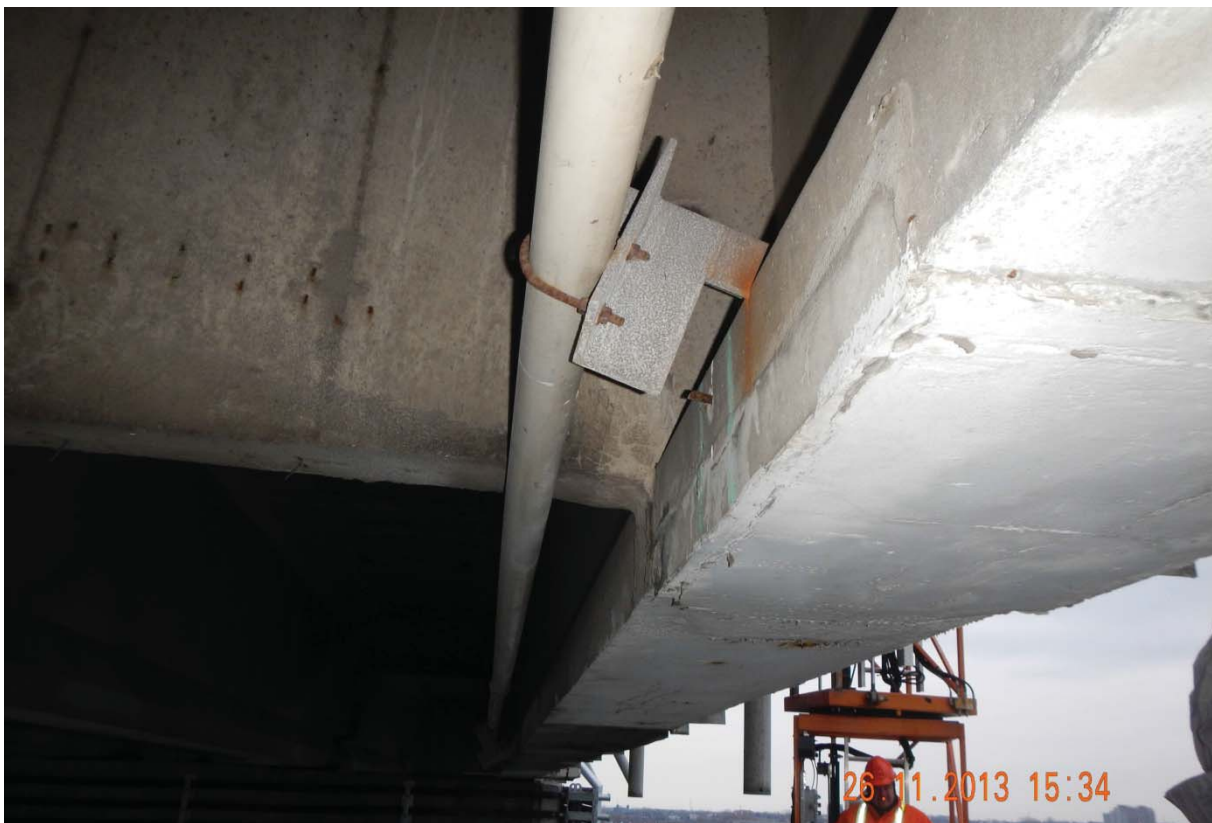
S5.PC.21W-20W.P7.k – 4388 (Ancrage de la précontrainte extérieure – face aval)

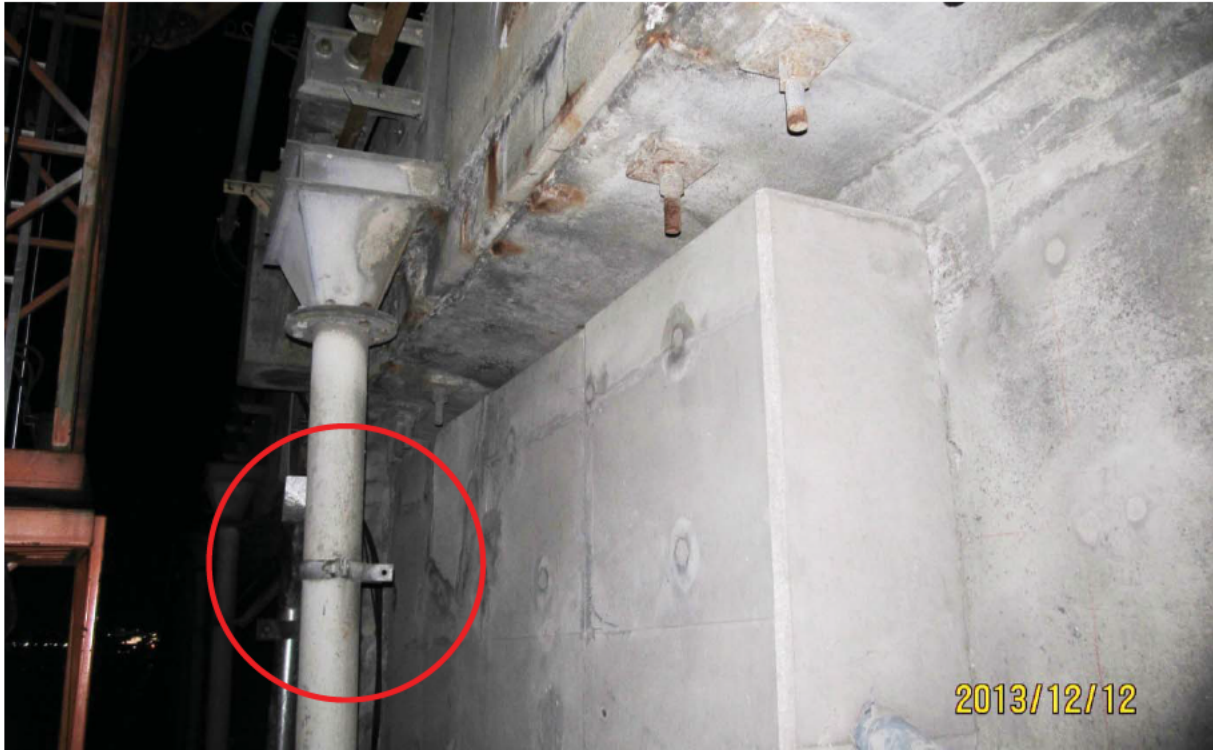
S5.PC.21W-22W.P7.a – 6762 (Drain non-attaché – extrémité ouest face amont)

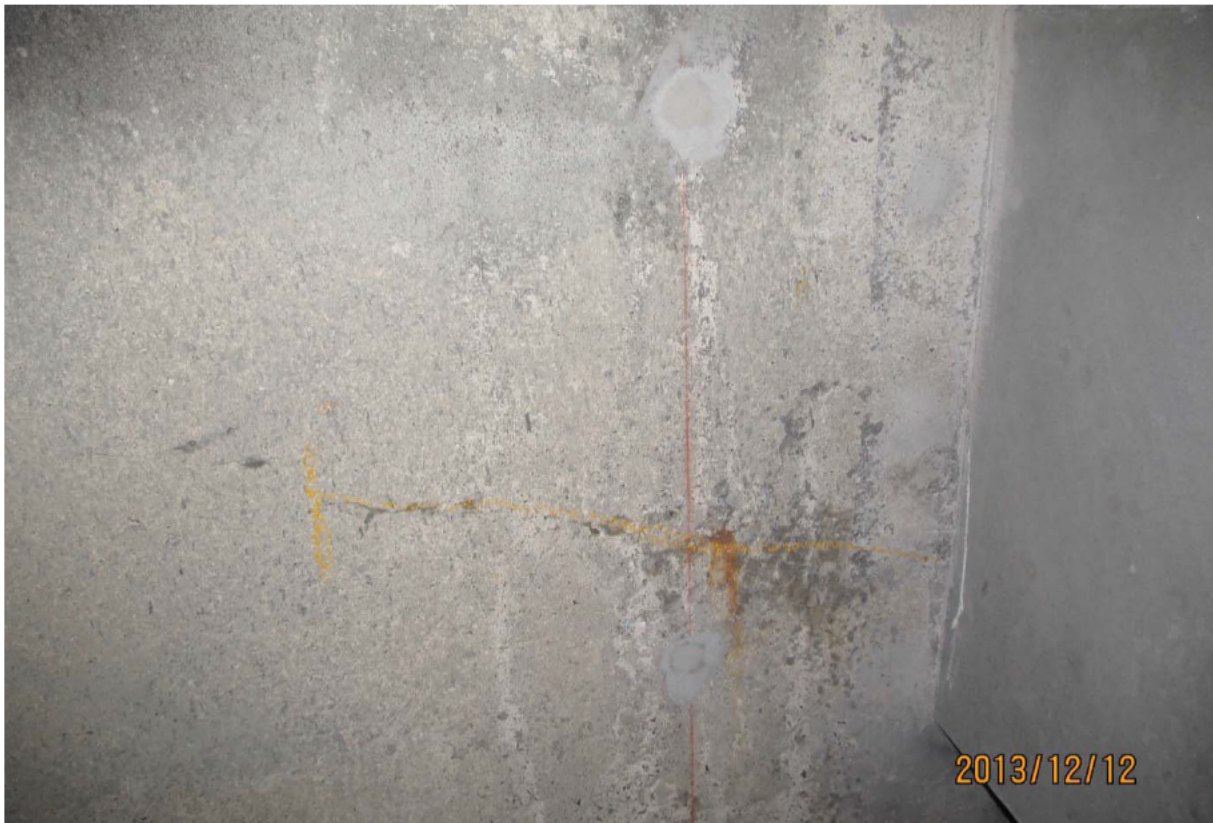
S5.PC.21W-22W.P7.b – 6764 (câble #22 – extrémité ouest face amont)

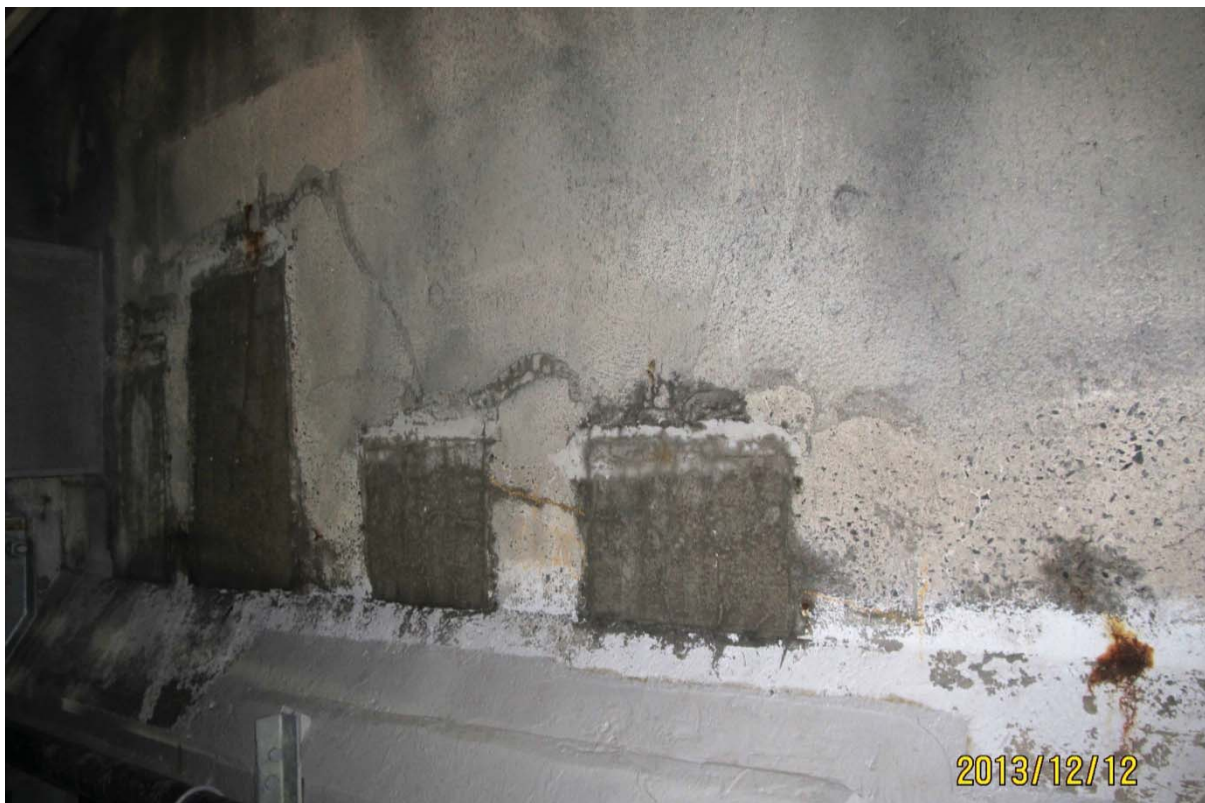
S5.PC.21W-22W.P7.c – 6766 (câble #23 – centre ouest face amont)

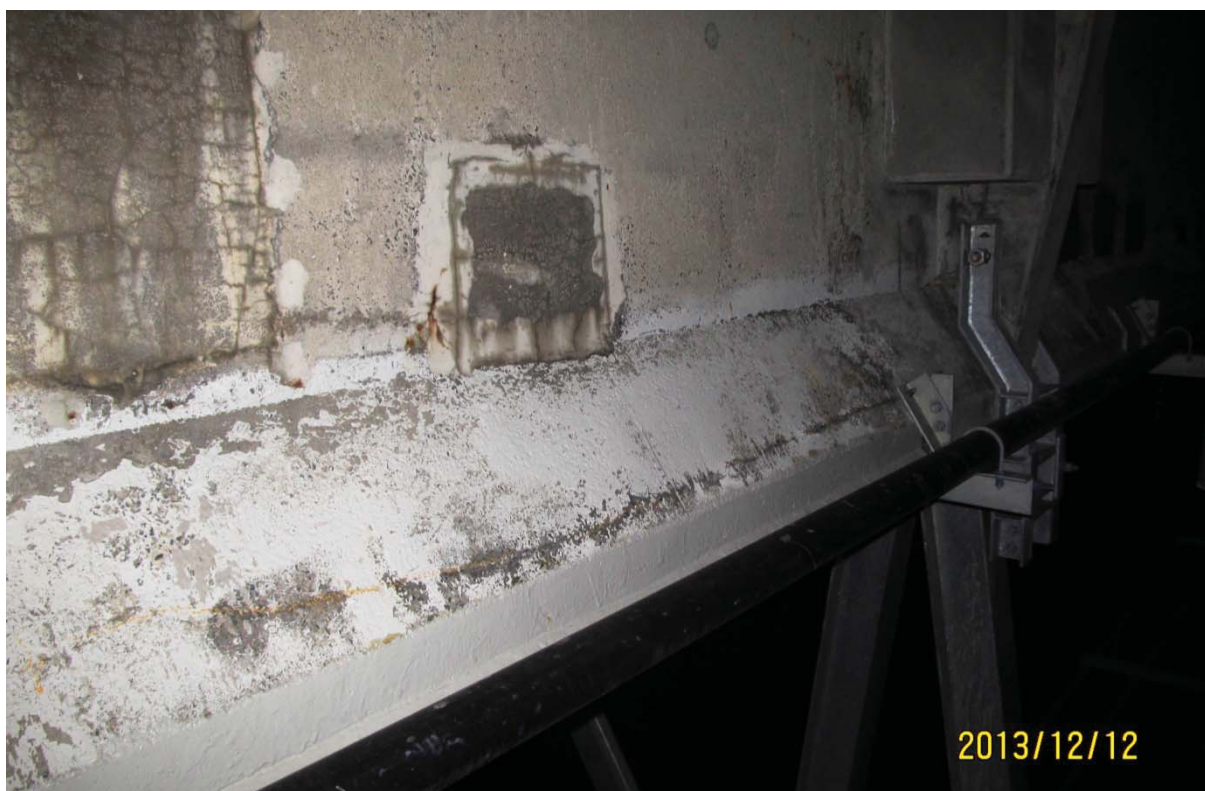
S5.PC.21W-22W.P7.d – 6765 (fissure horizontale semelle inférieure – extrémité ouest et centre ouest face amont)
