Pont Champlain

Inspection des 100 poutres de rive en béton précontraint - 2013

Contrat : 61195 AV9

Rapport final émis : Novembre 2014

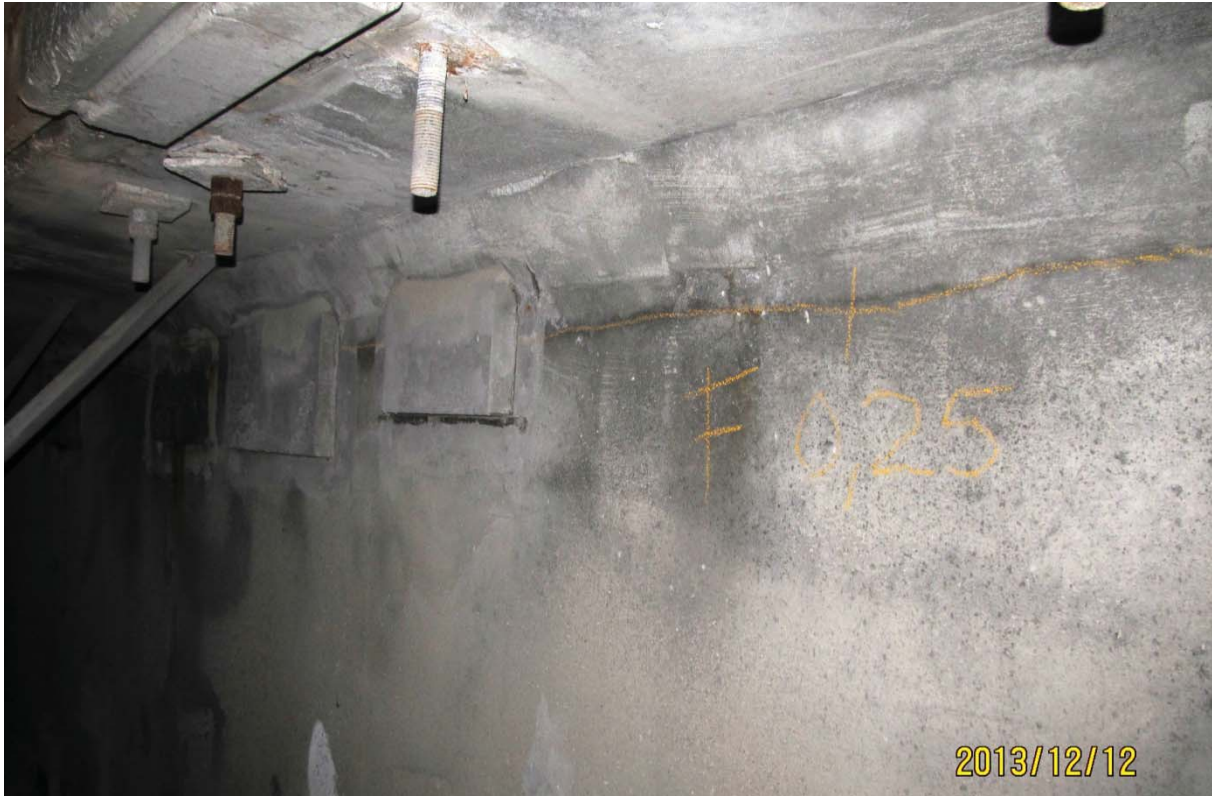
S5.PC.21W-22W.P7.e – 6772 (fissure horizontale âme – centre est face amont)

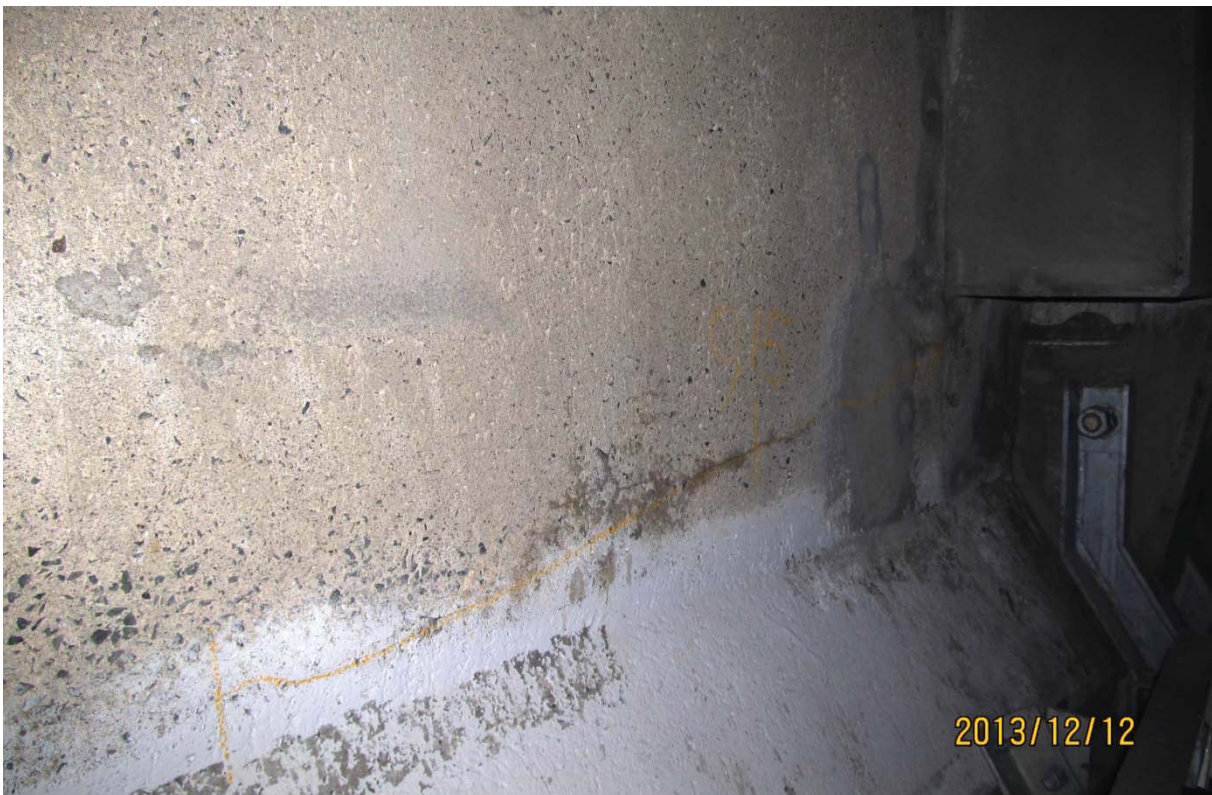
S5.PC.21W-22W.P7.f – 6774 (câble #22 – centre est face amont)

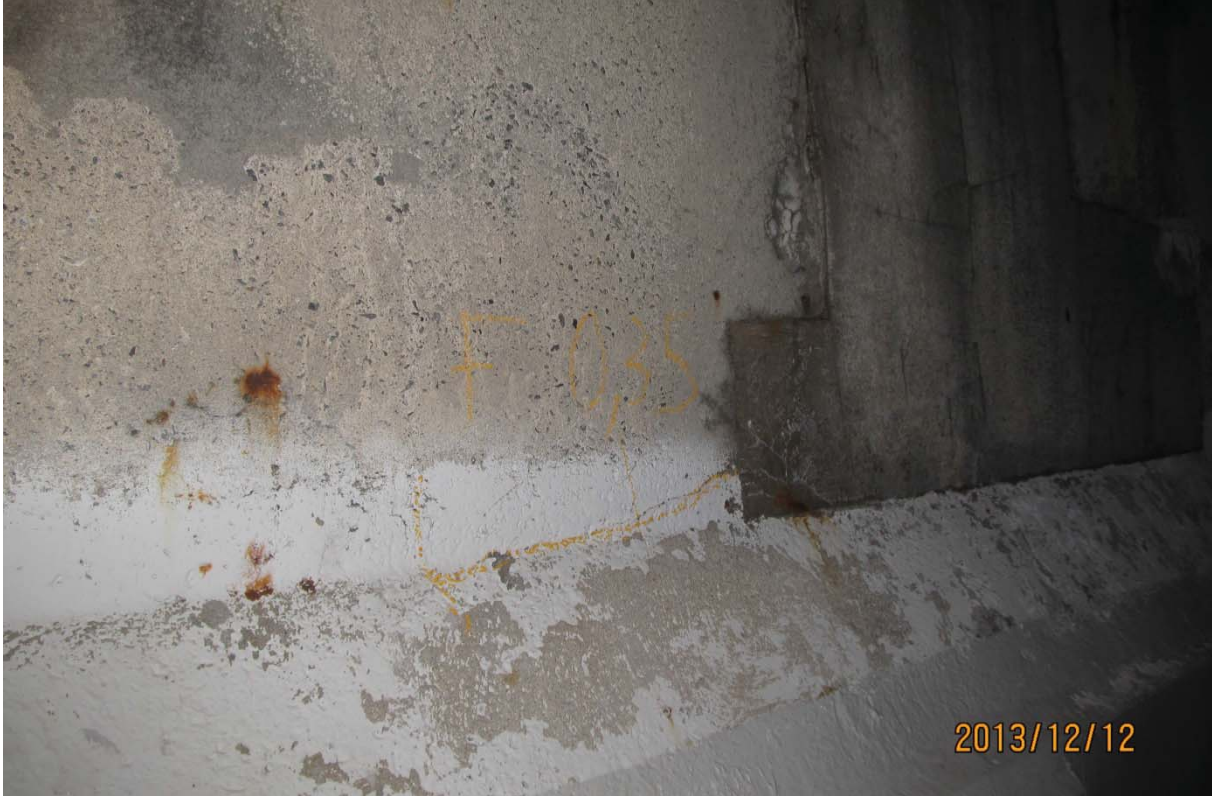
S5.PC.21W-22W.P7.g – 6775 (câble #15 – extrémité est face amont)

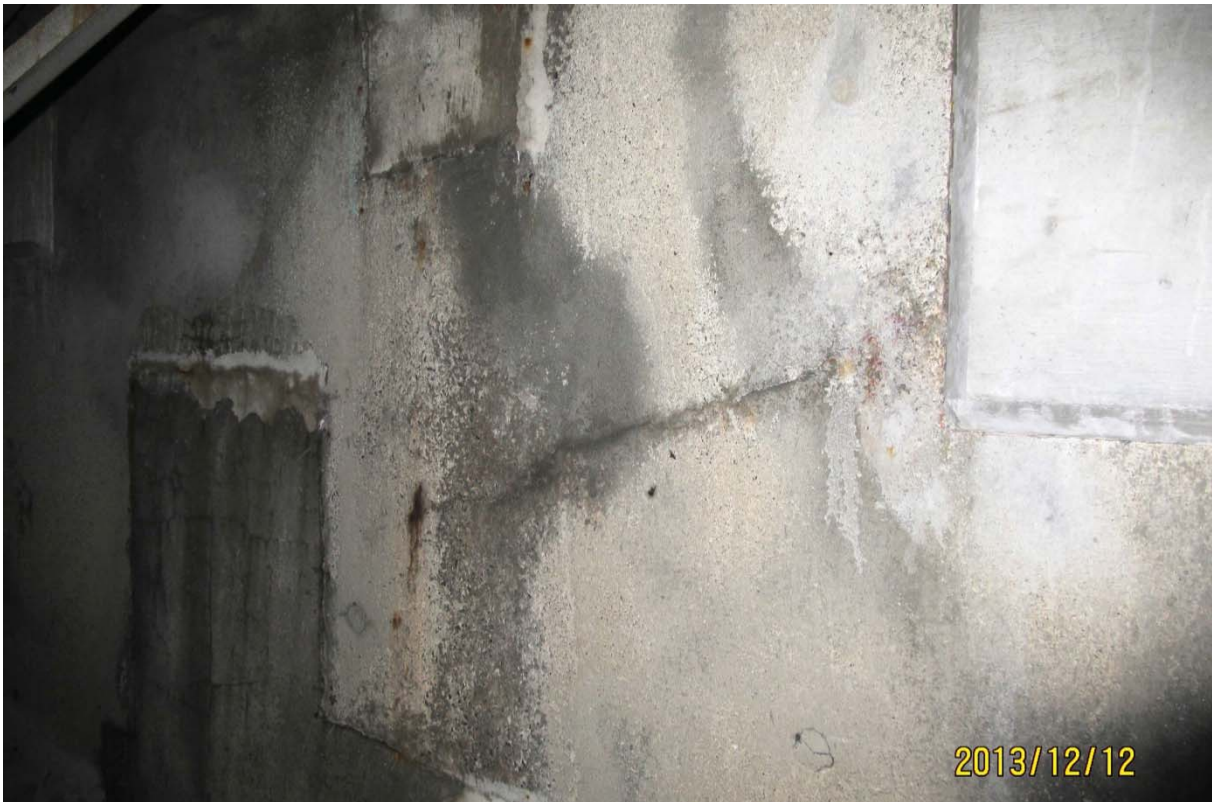
S5.PC.21W-22W.P7.h – 6779 (câble #17 – extrémité est face amont)

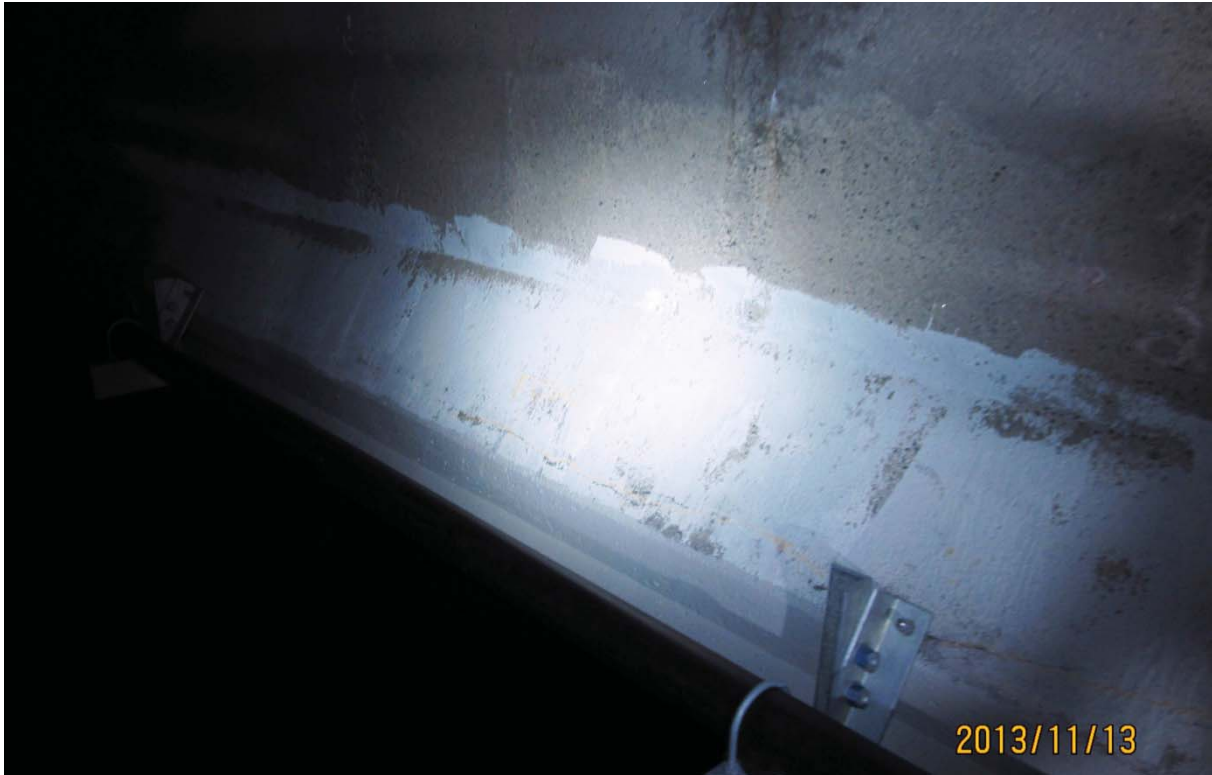
S5.PC.22W-23W.P7.a – 6284 (semelle inférieure – centre est face amont)

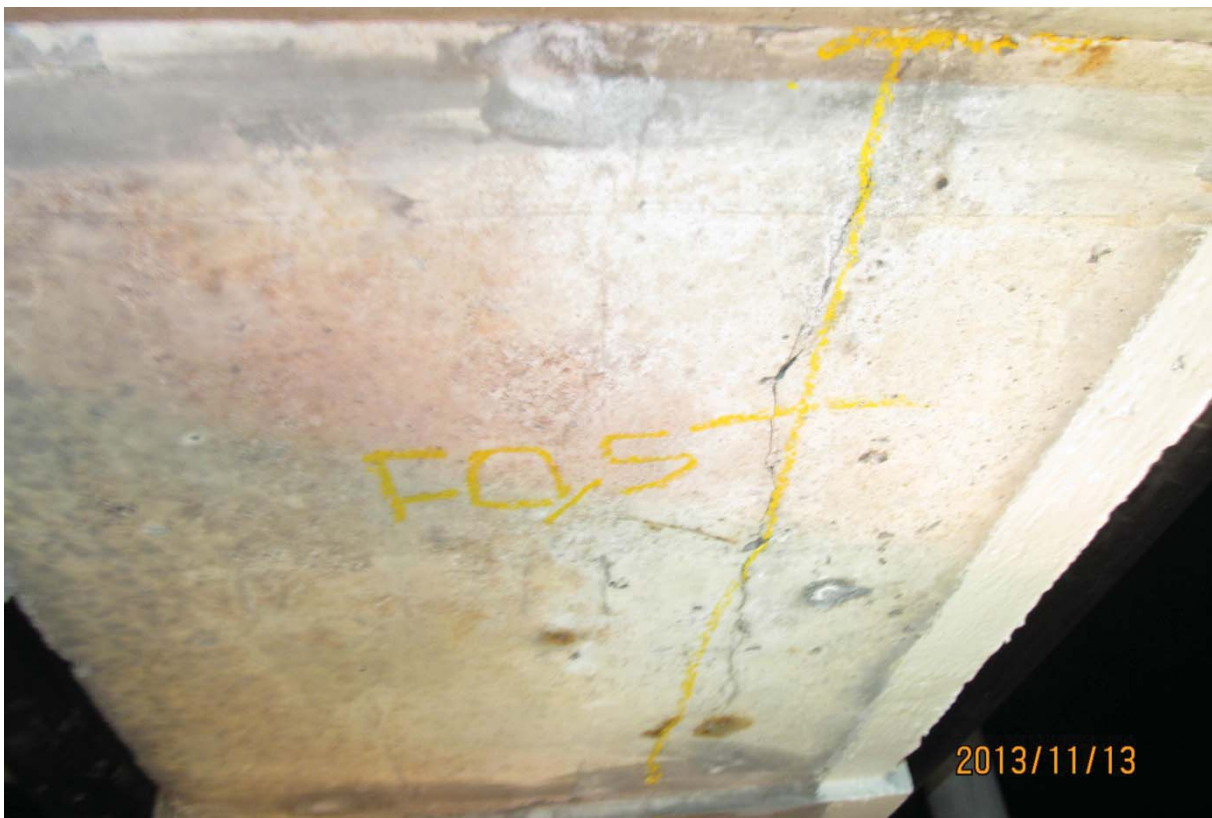
S5.PC.22W-23W.P7.b – 6279 (soffite – centre ouest)

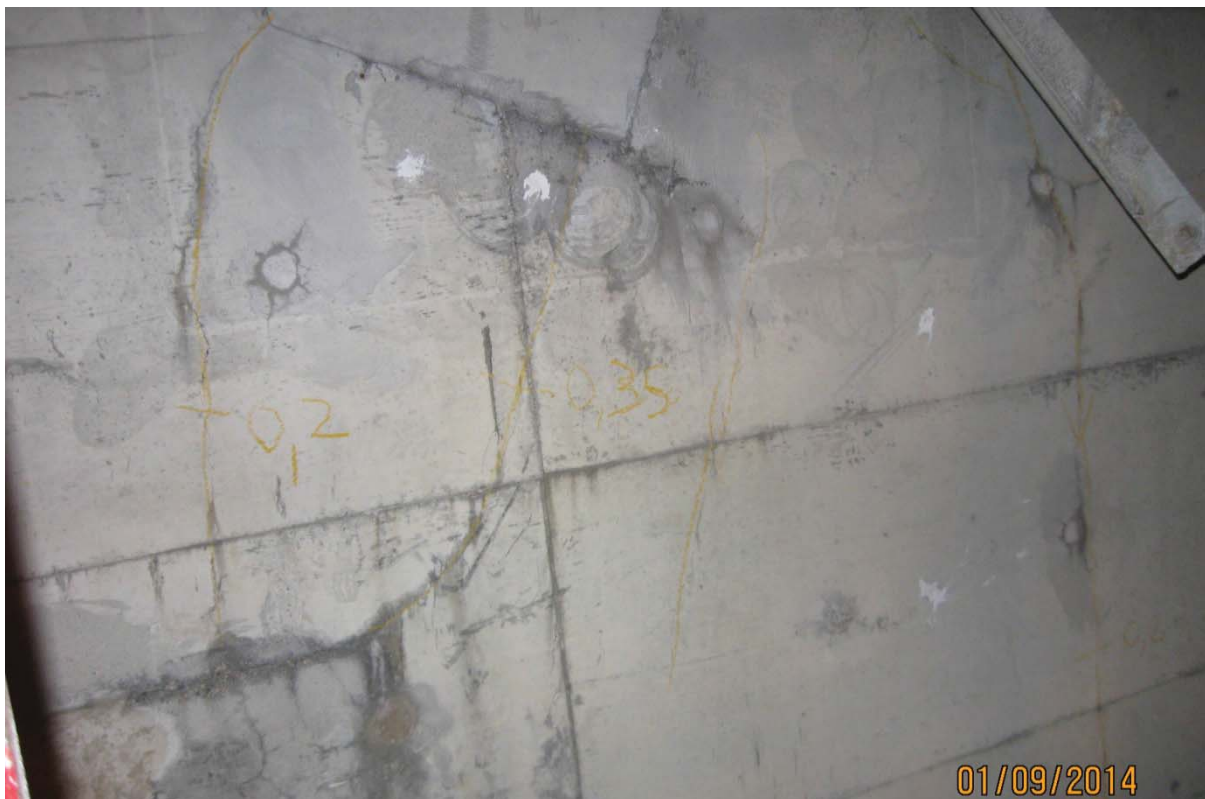
S5.PC.23W-24W.P7.a – 0466 (bloc d'ancrage QP 1.0 extérieur ouest)

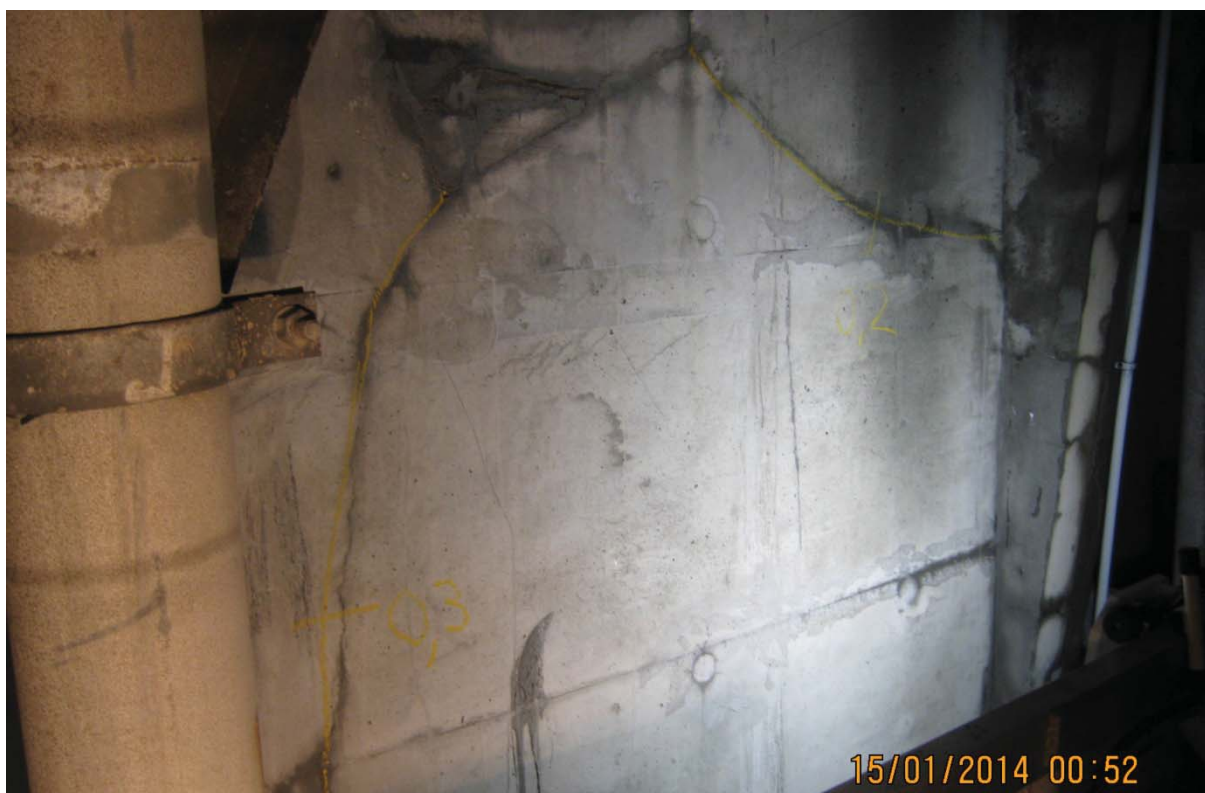
S5.PC.23W-24W.P7.b – 0282 (bloc d'ancrage QP 1.0 extérieur est)

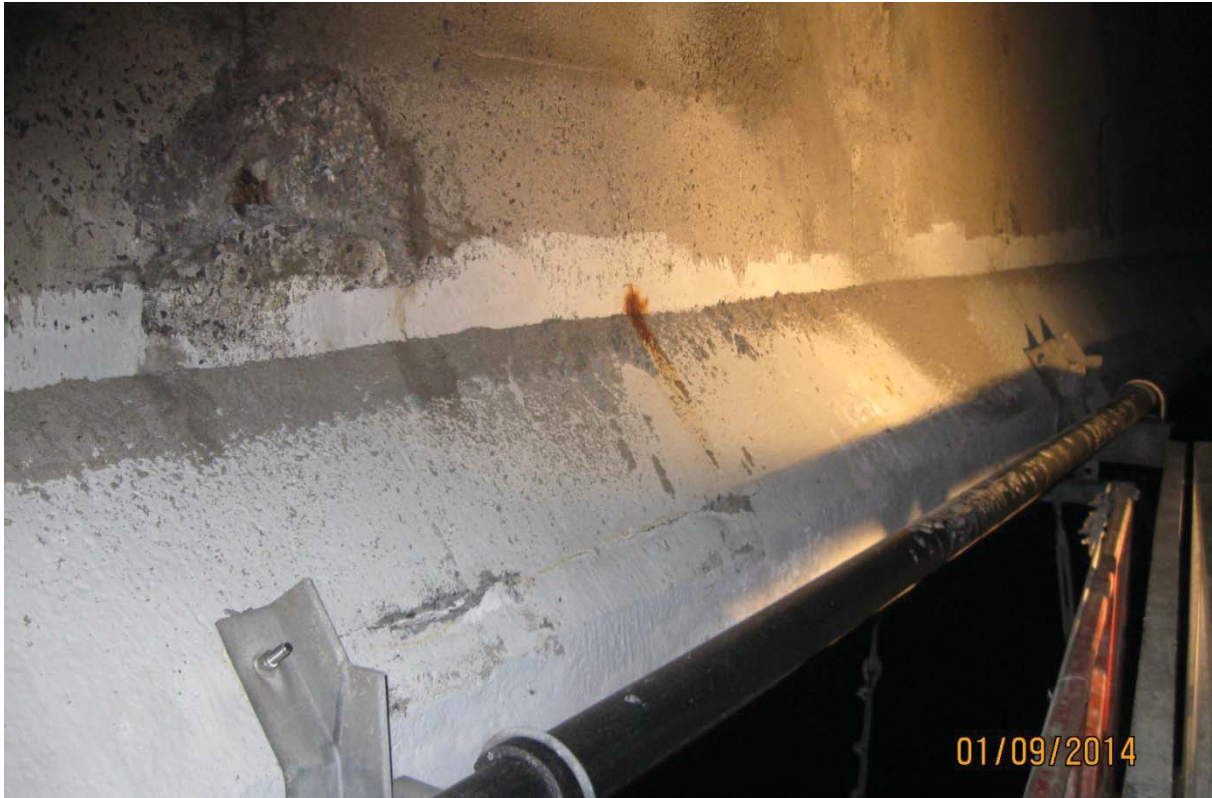
S5.PC.23W-24W.P7.c – 0470 (fissure horizontale semelle inférieure – centre ouest face amont)

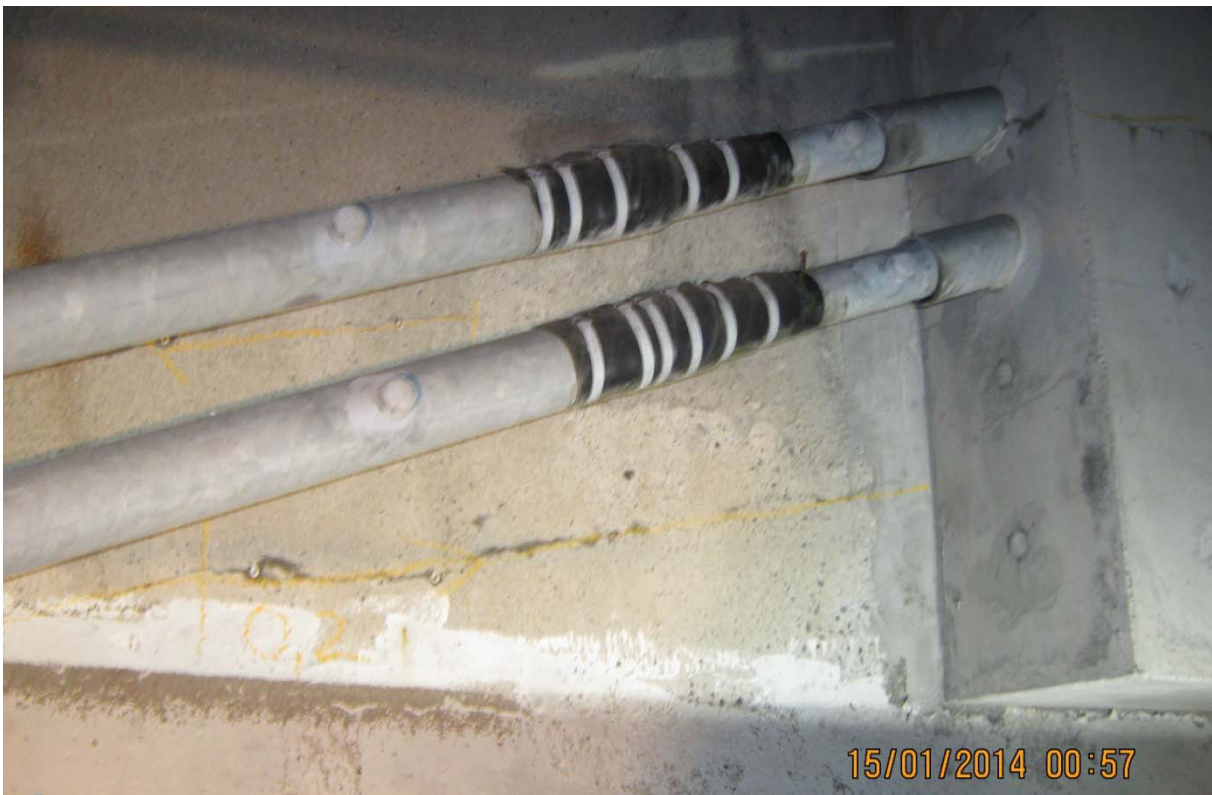
S5.PC.23W-24W.P7.d – 0285 (câble #9 – extrémité est face amont)

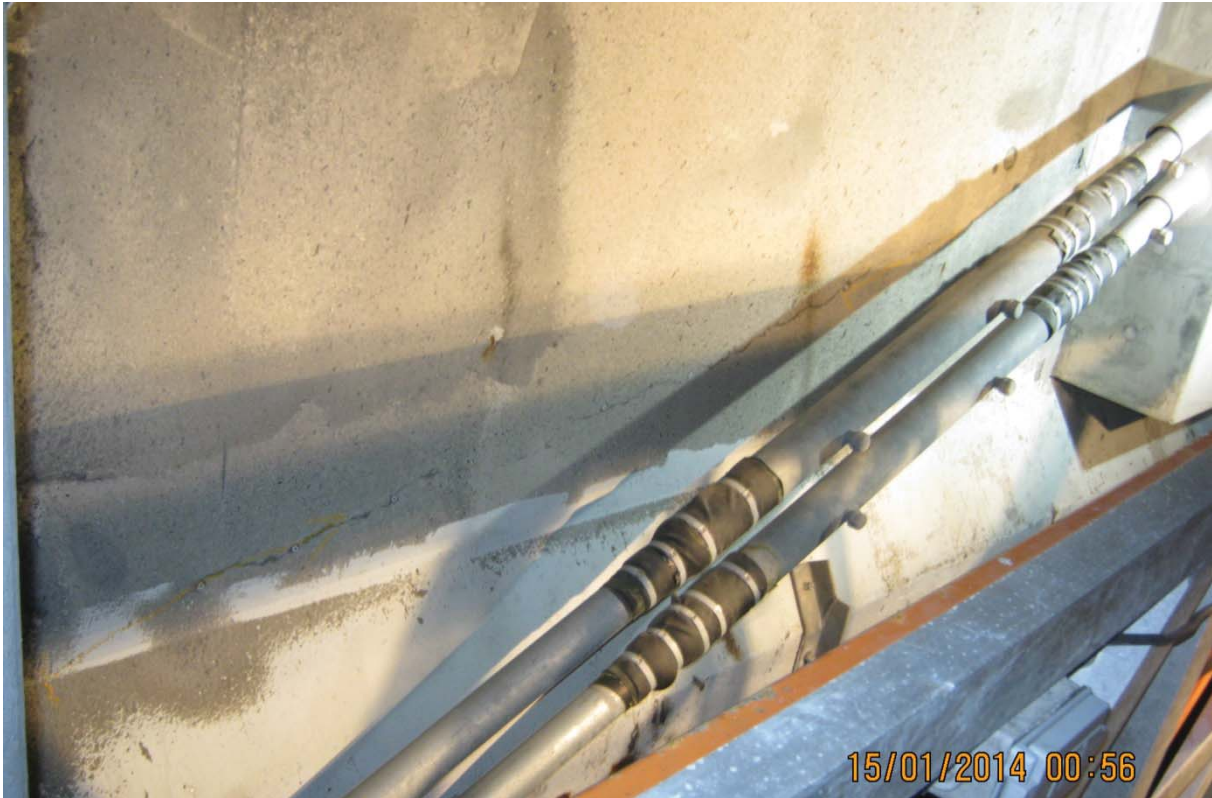
S5.PC.23W-24W.P7.e – 0284 (câble #12 – extrémité est face amont)

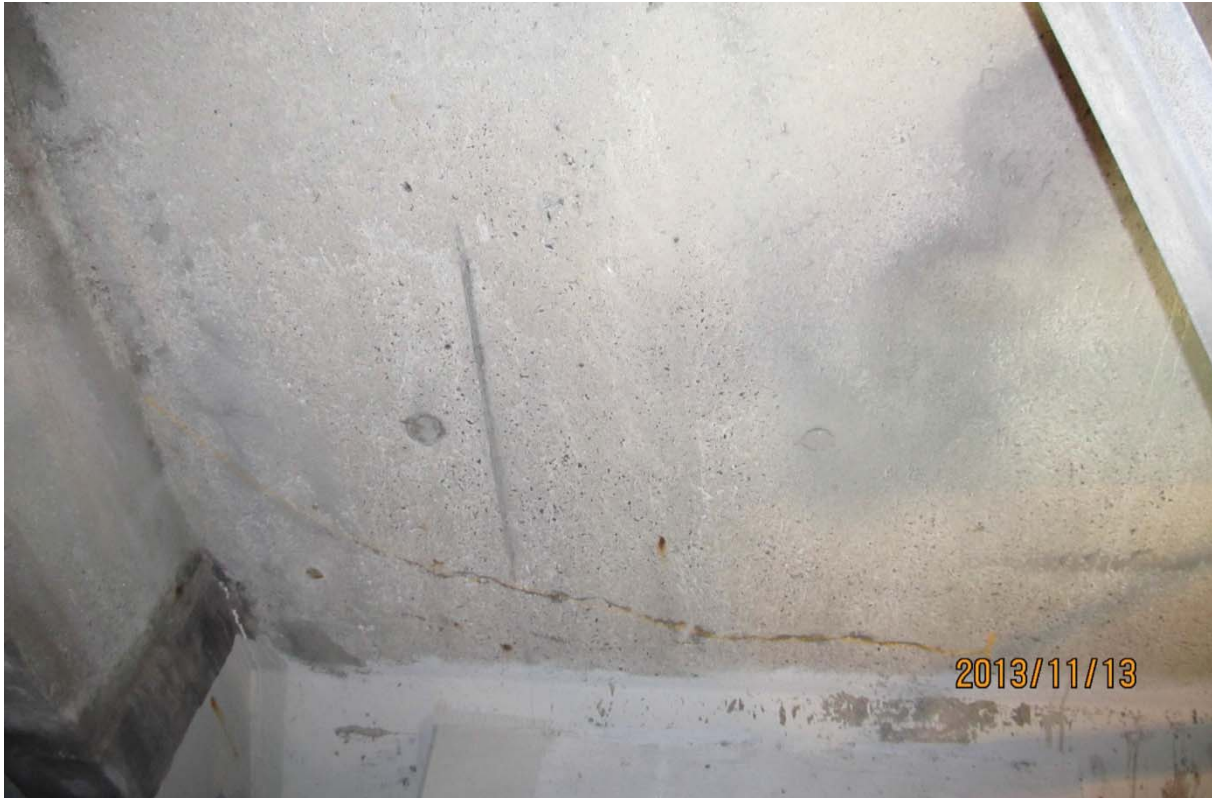
S5.PC.24W-25W.P7.a – 6269 (câble #6 – extrémité ouest face amont)

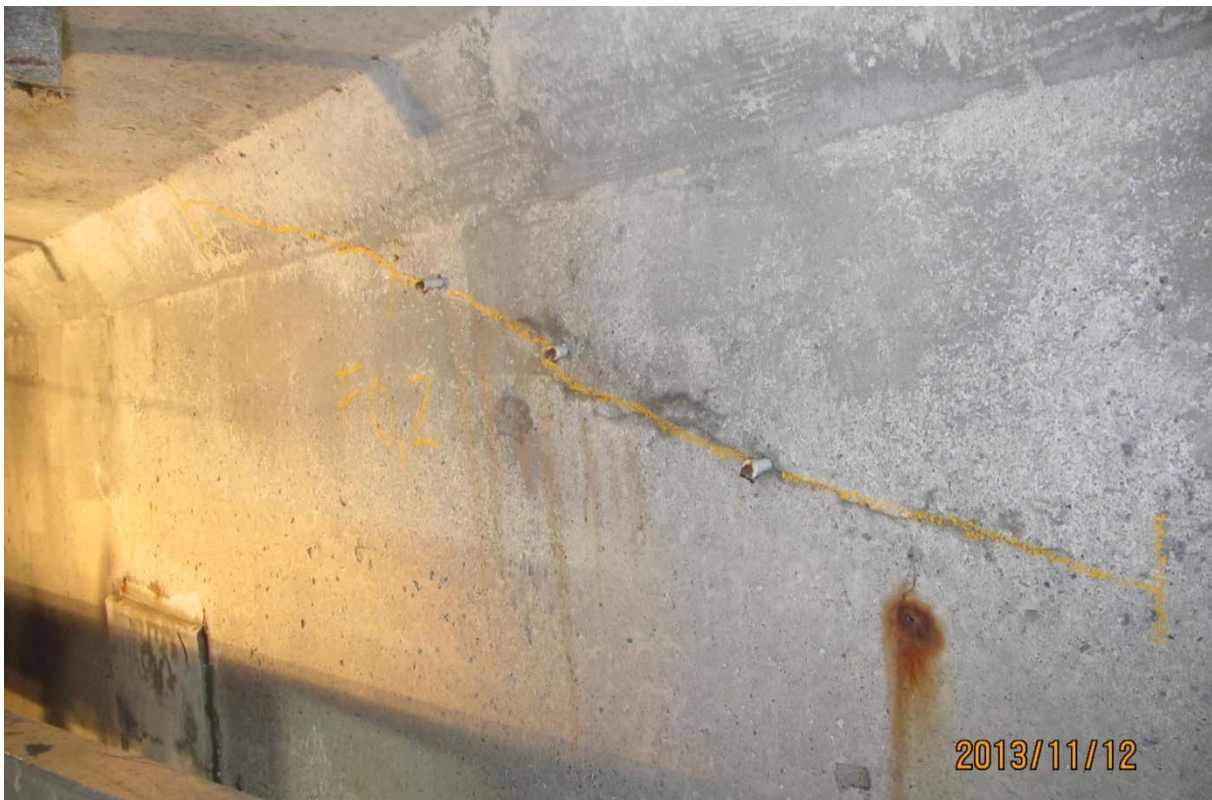
S5.PC.24W-25W.P7.b – 6268 (câble #18 – extrémité ouest face amont)

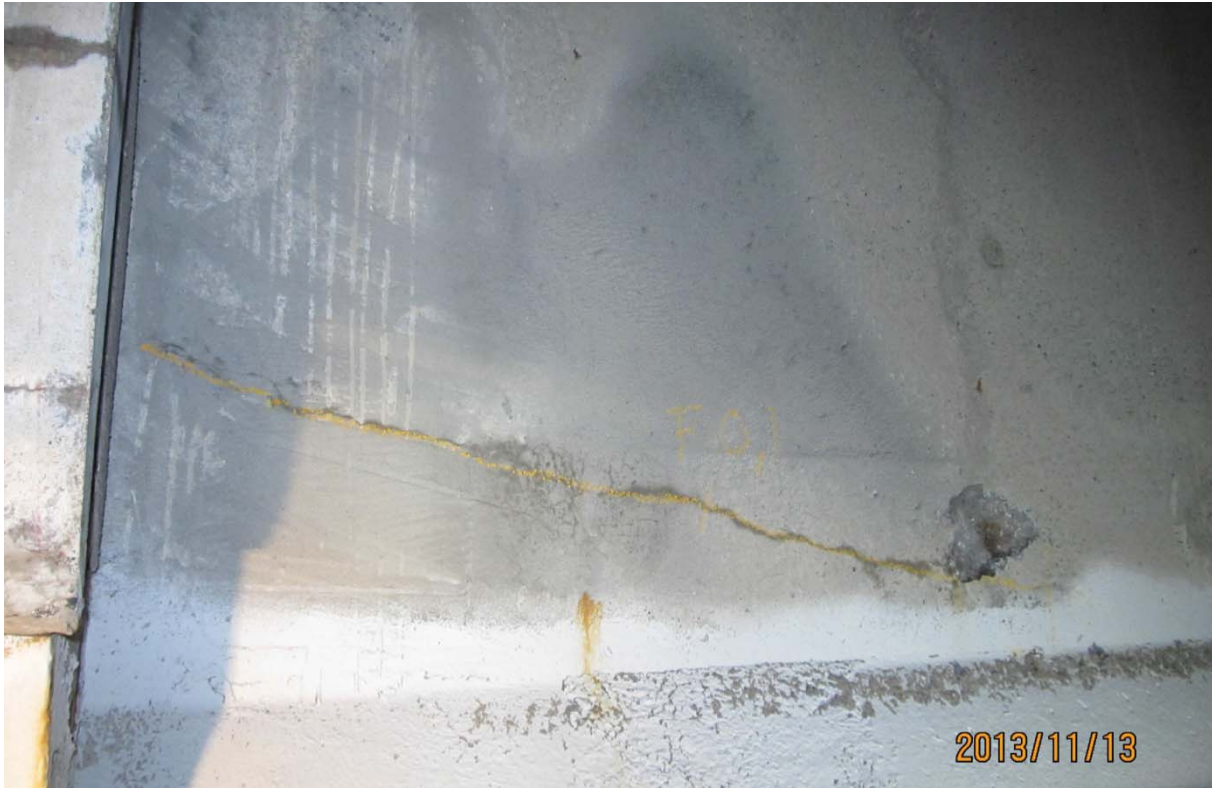
S5.PC.24W-25W.P7.c – 6270 (câble #22 – centre ouest face amont)

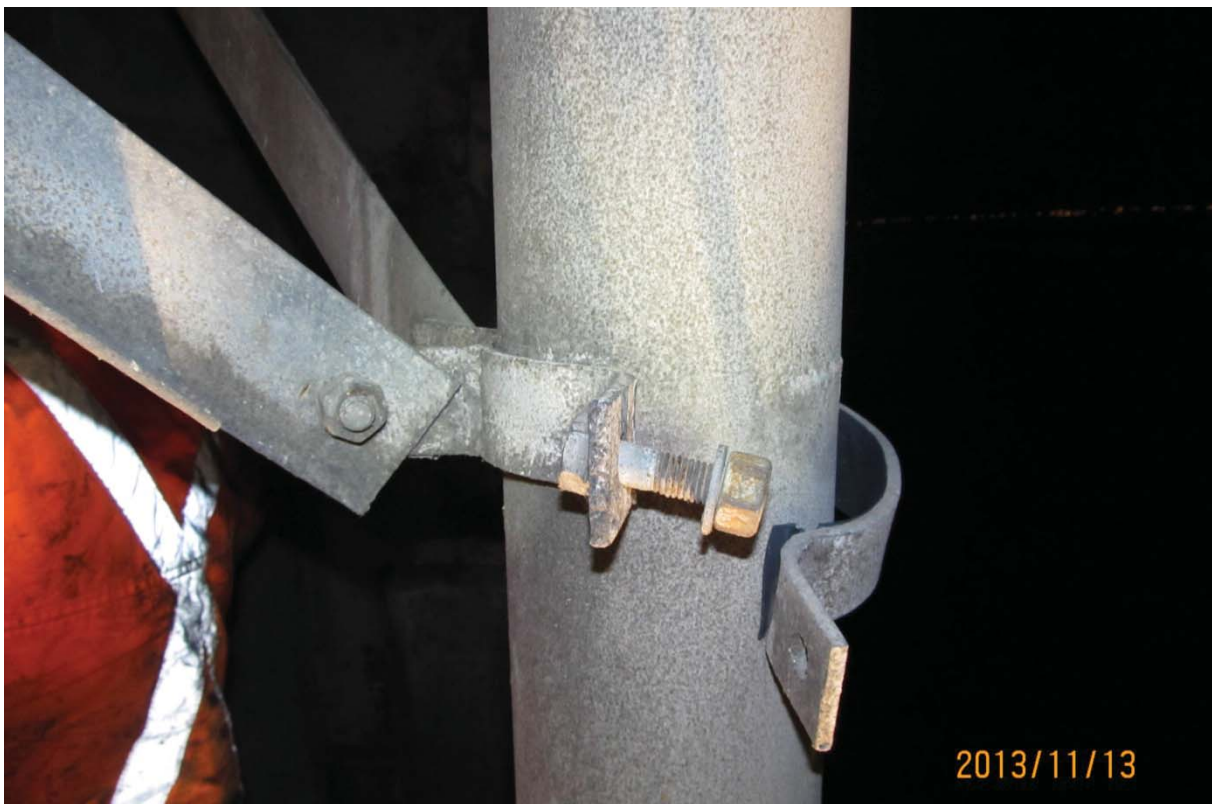
S5.PC.24W-25W.P7.d – 6275 (Attache de drain – extrémité est face amont)

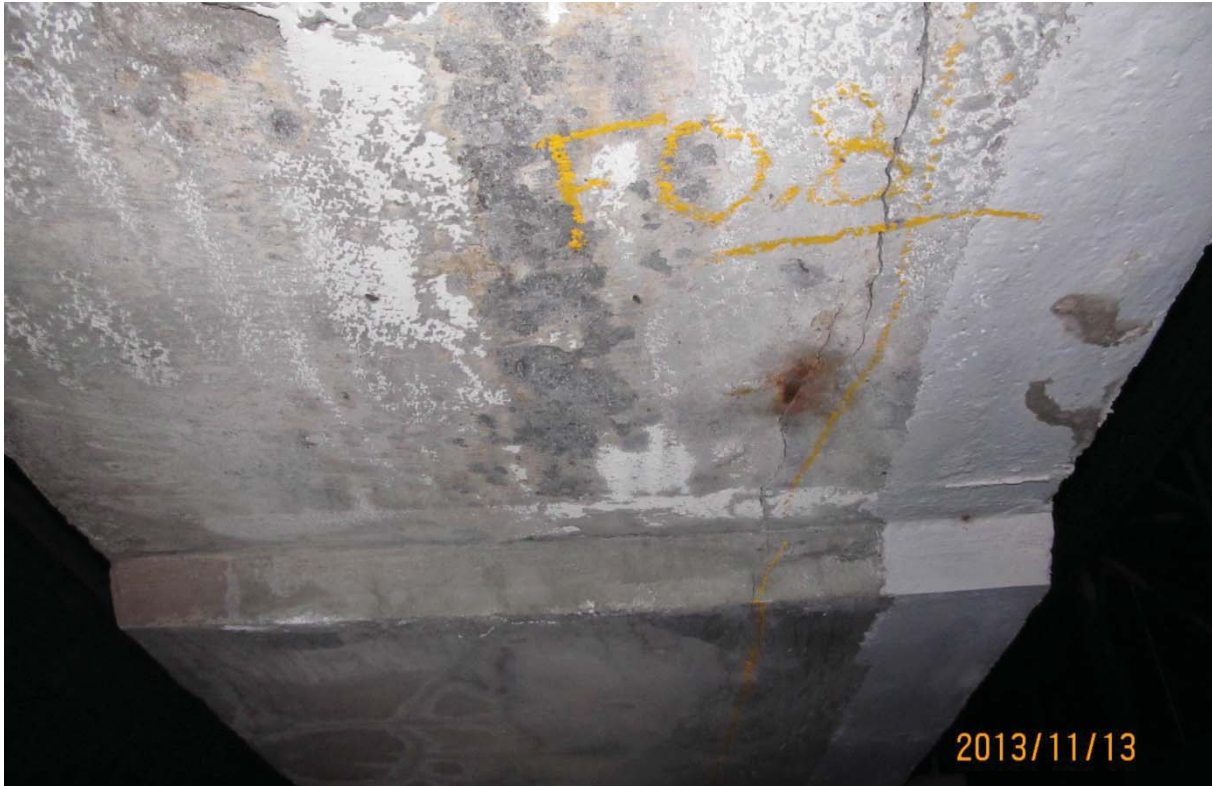
S5.PC.24W-25W.P7.e – 6274 (soffite – centre ouest)

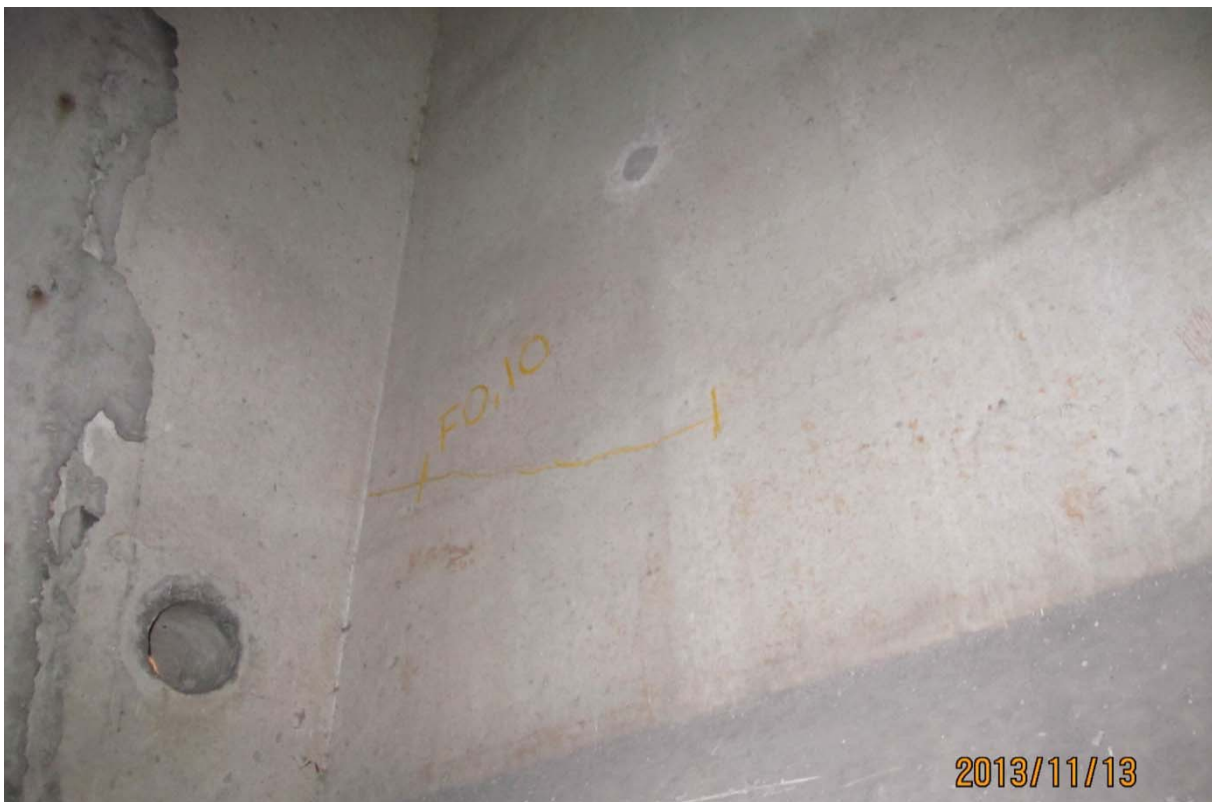
S5.PC.24W-25W.P7.f – 6273 (câble #22 – centre est face aval)

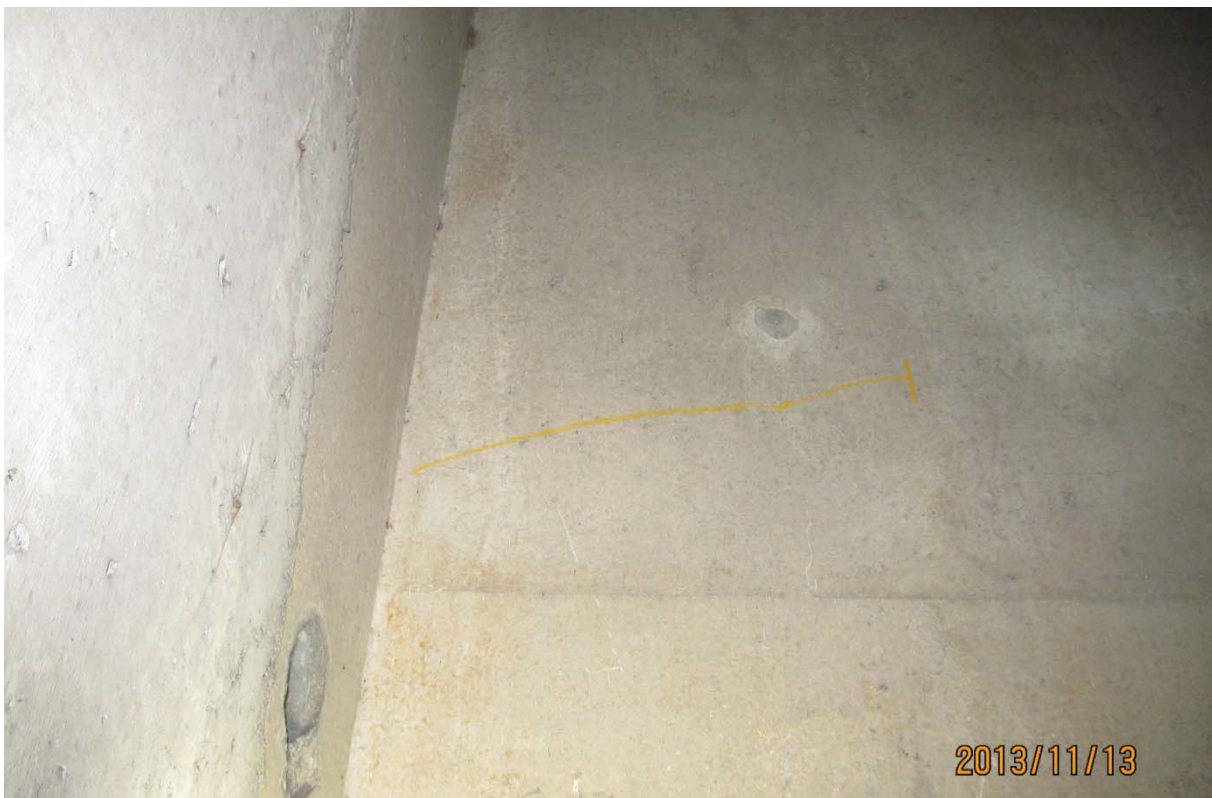
S5.PC.24W-25W.P7.h – 6272 (câble #22 – extrémité ouest face aval)

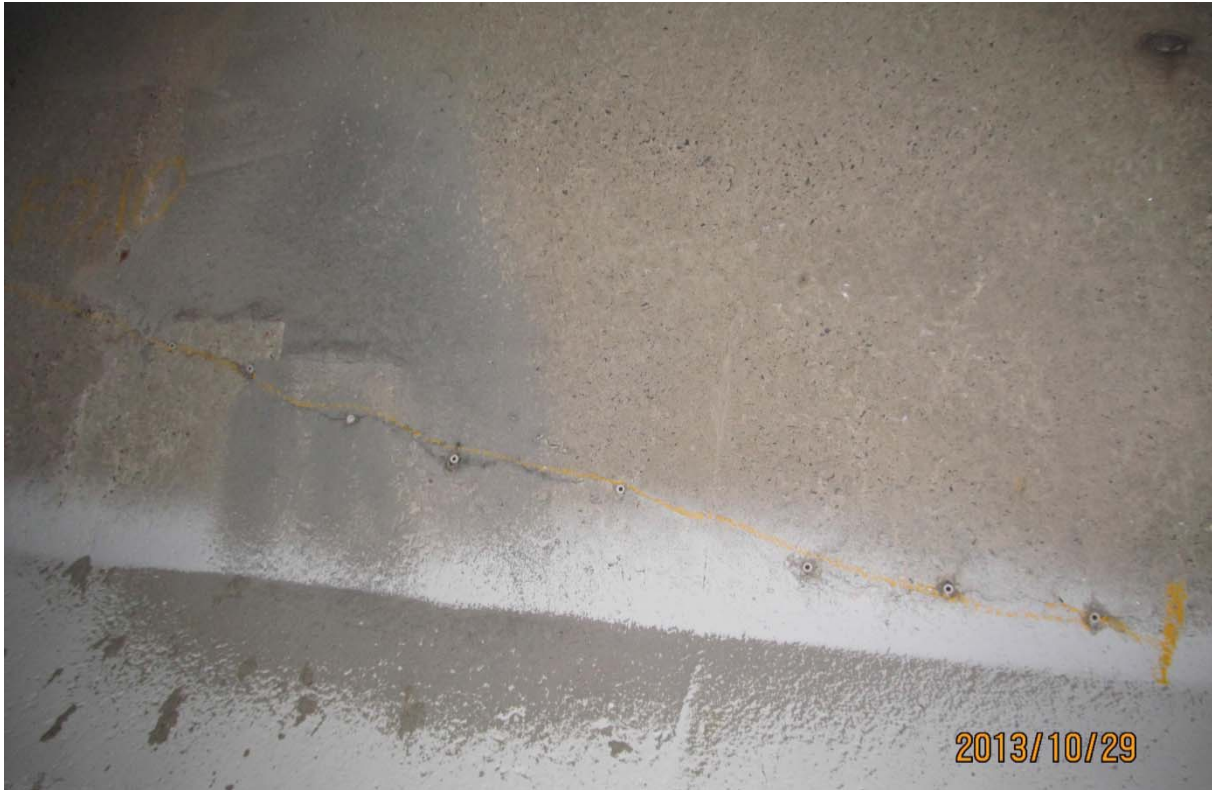
S5.PC.25W-26W.P7.a – 5965 (câble #20 – extrémité ouest face amont)

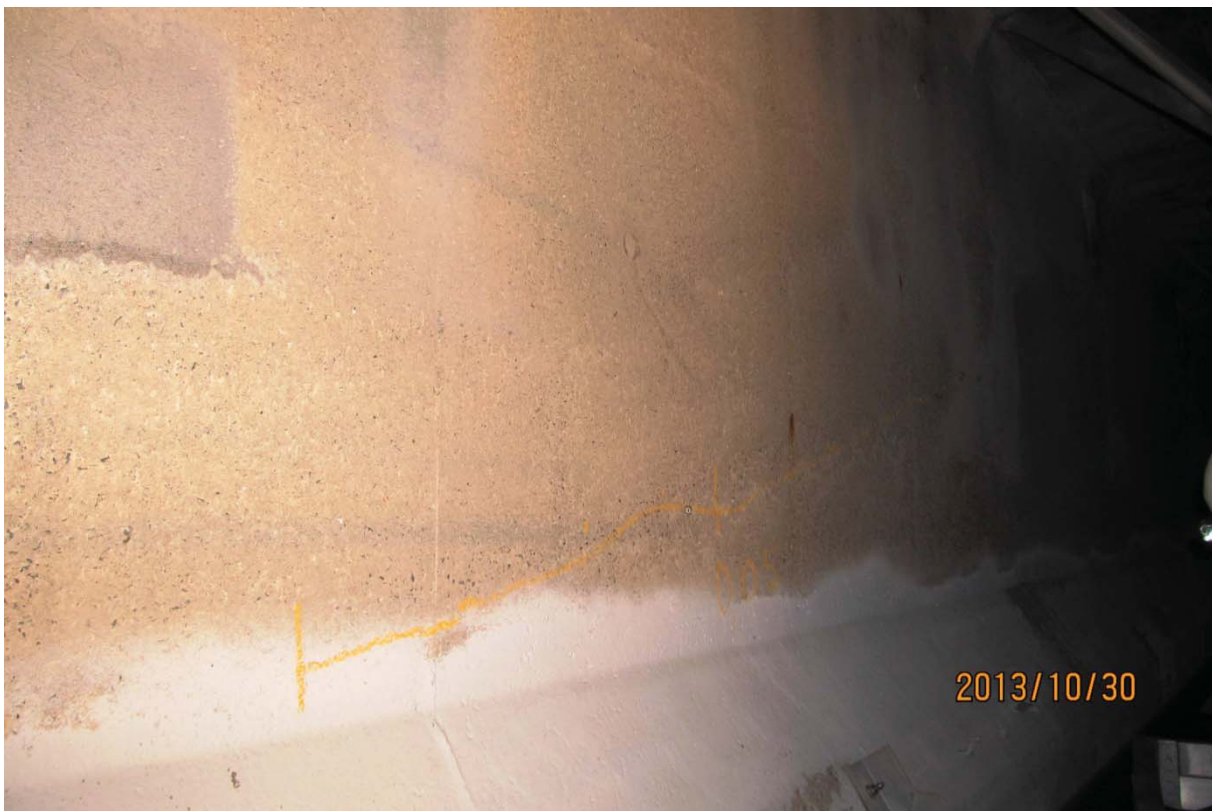
S5.PC.25W-26W.P7.b – 5973 (câble #20 – extrémité est face amont)

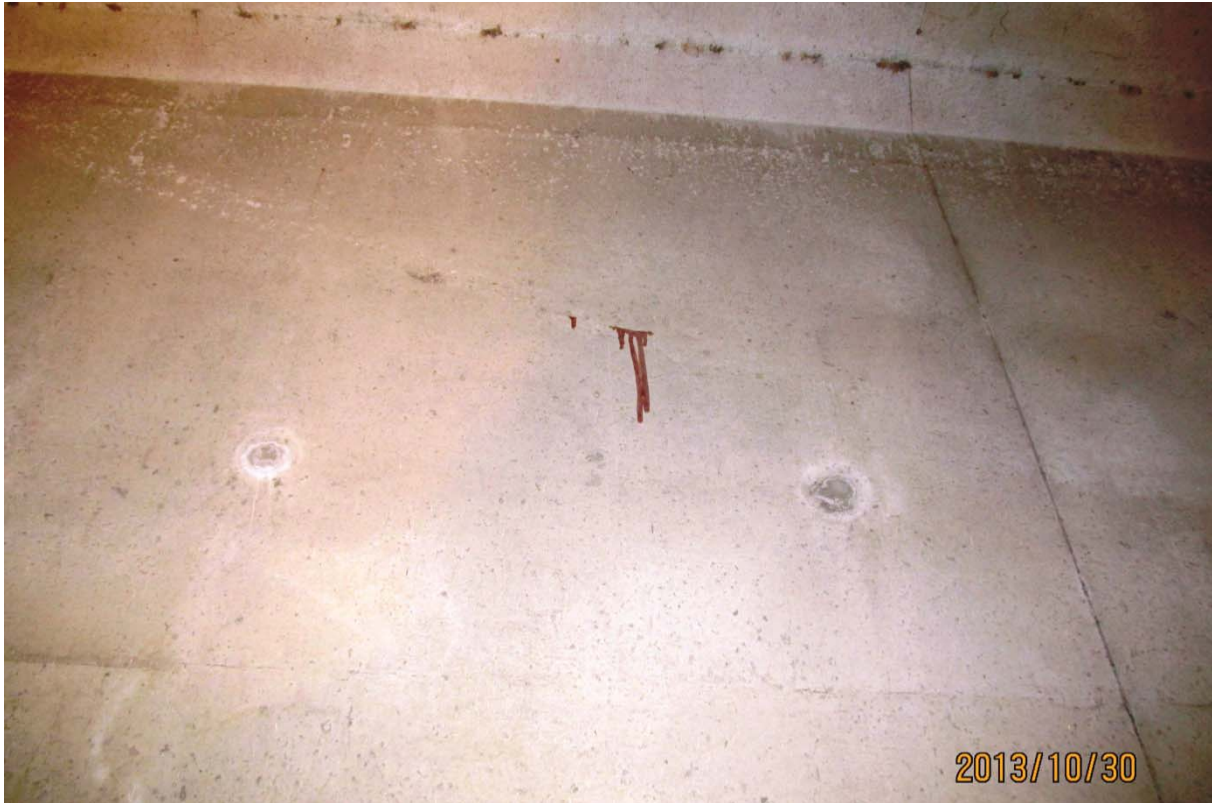
S5.PC.25W-26W.P7.c – 5976 (câble #20 – extrémité est face aval)

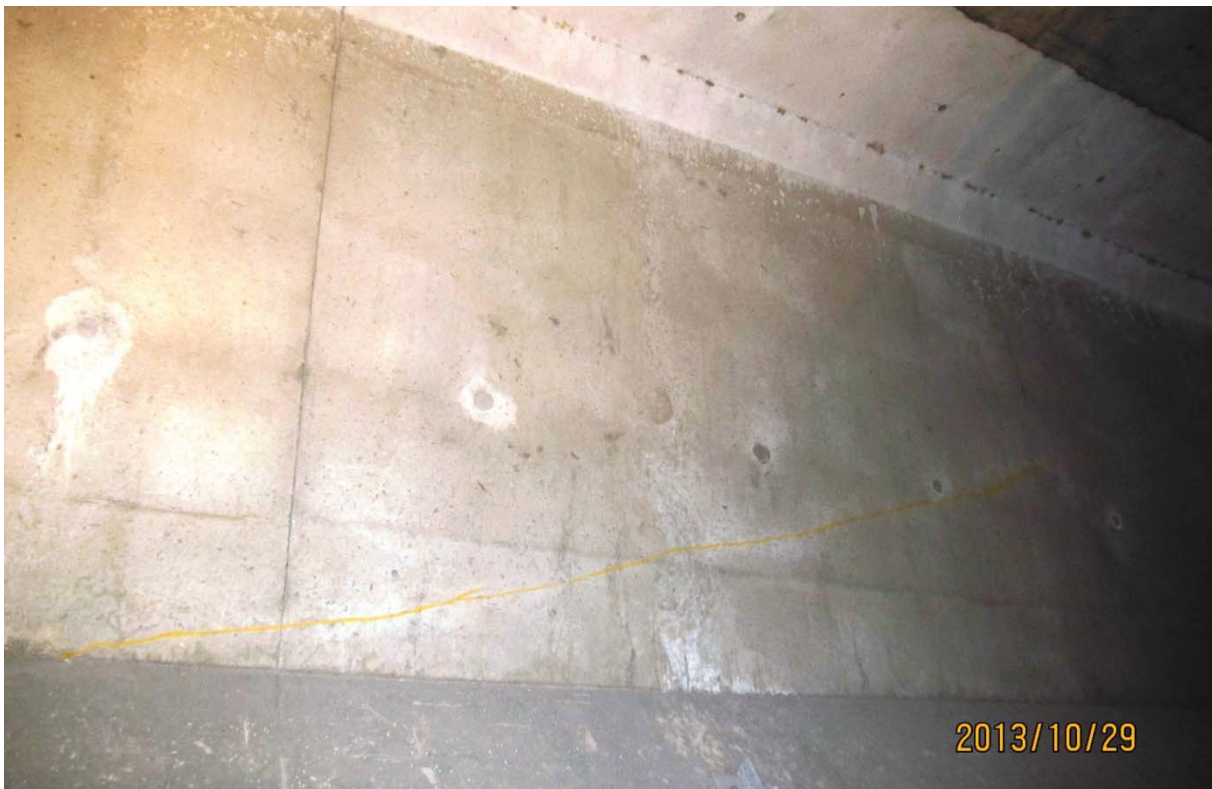
S5.PC.25W-26W.P7.d – 5963 (câble #20 – extrémité ouest face aval)

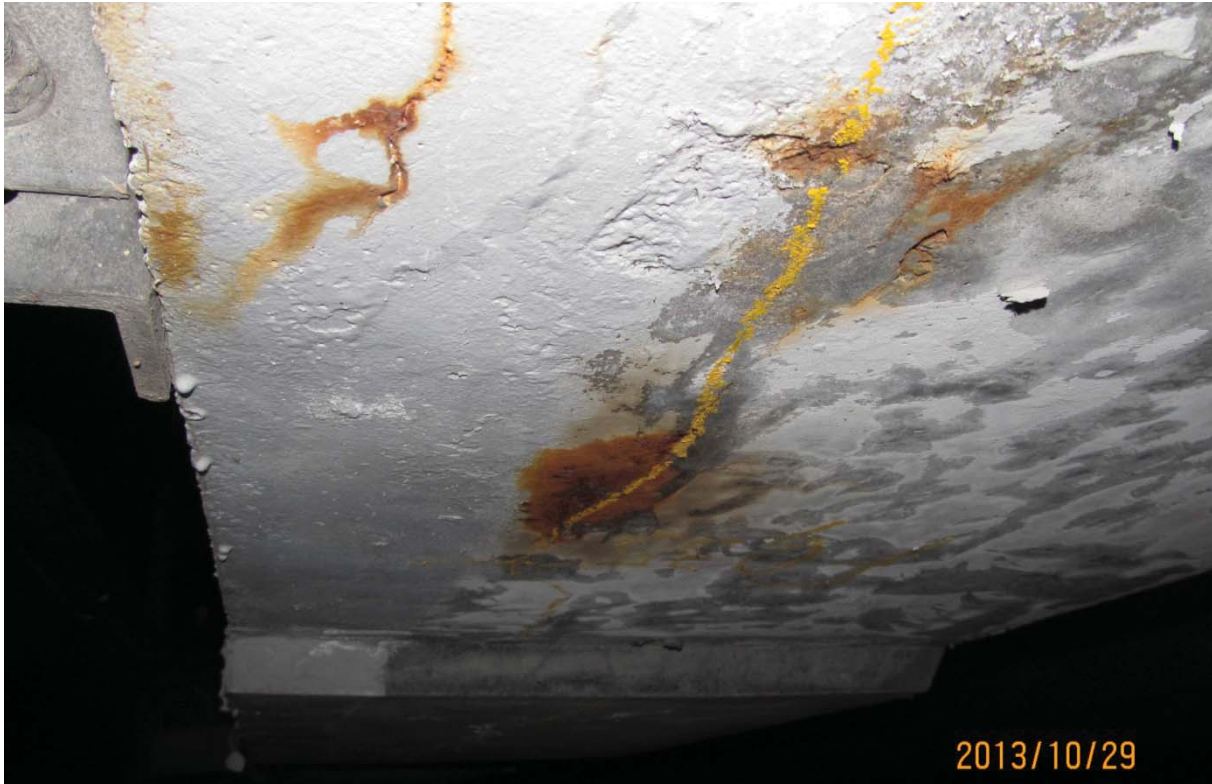
S5.PC.25W-26W.P7.e – 5962 (soffite – extrémité ouest)
