Pont Champlain

Inspection des 100 poutres de rive en béton précontraint - 2013

Contrat : 61195 AV9

Rapport final émis : Novembre 2014

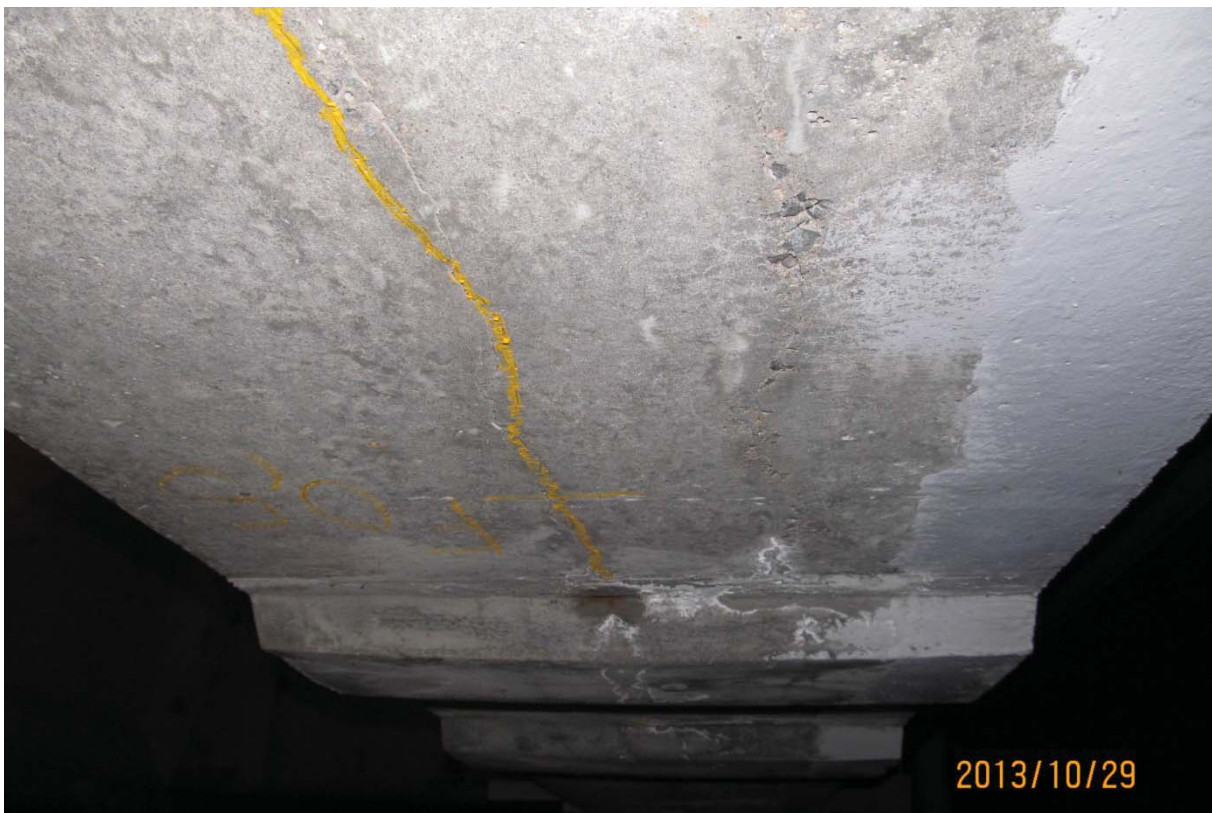
S5.PC.25W-26W.P7.f – 5971 (soffite – centre est)

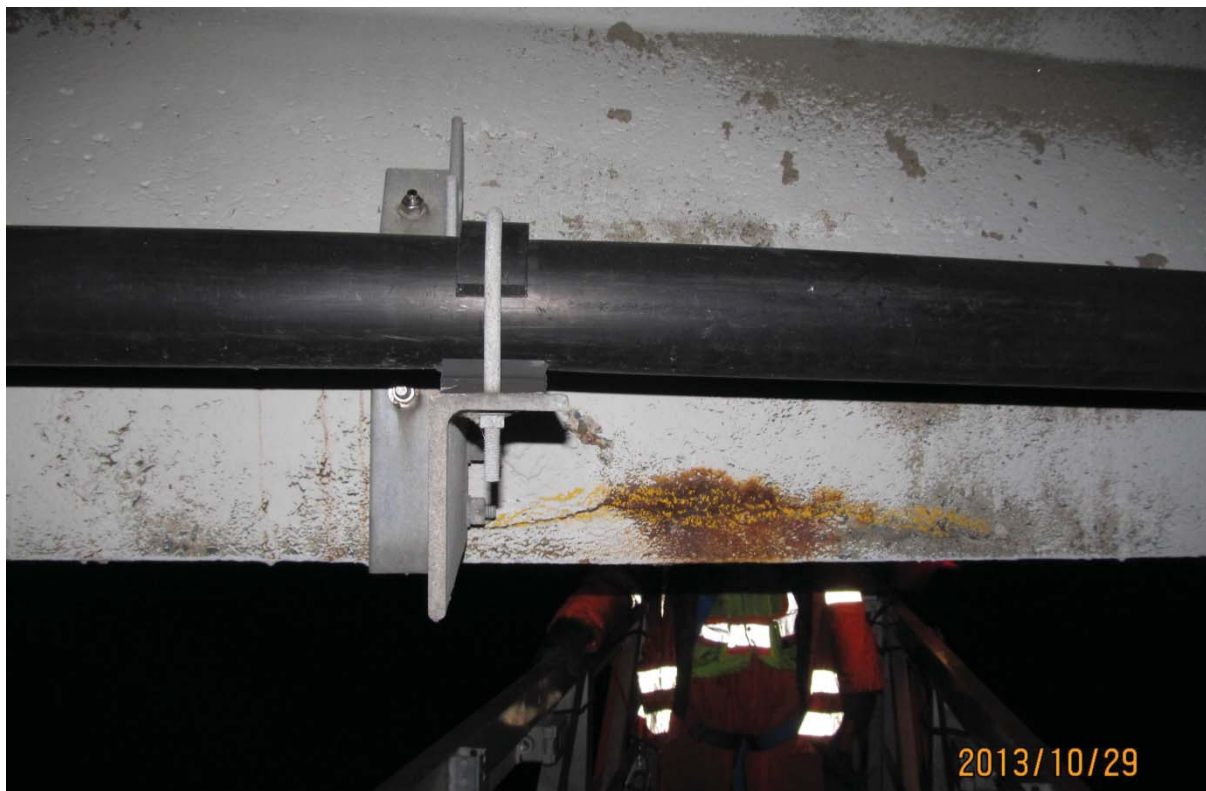
S5.PC.25W-26W.P7.g – 5964 (semelle inférieure – extrémité ouest face amont)

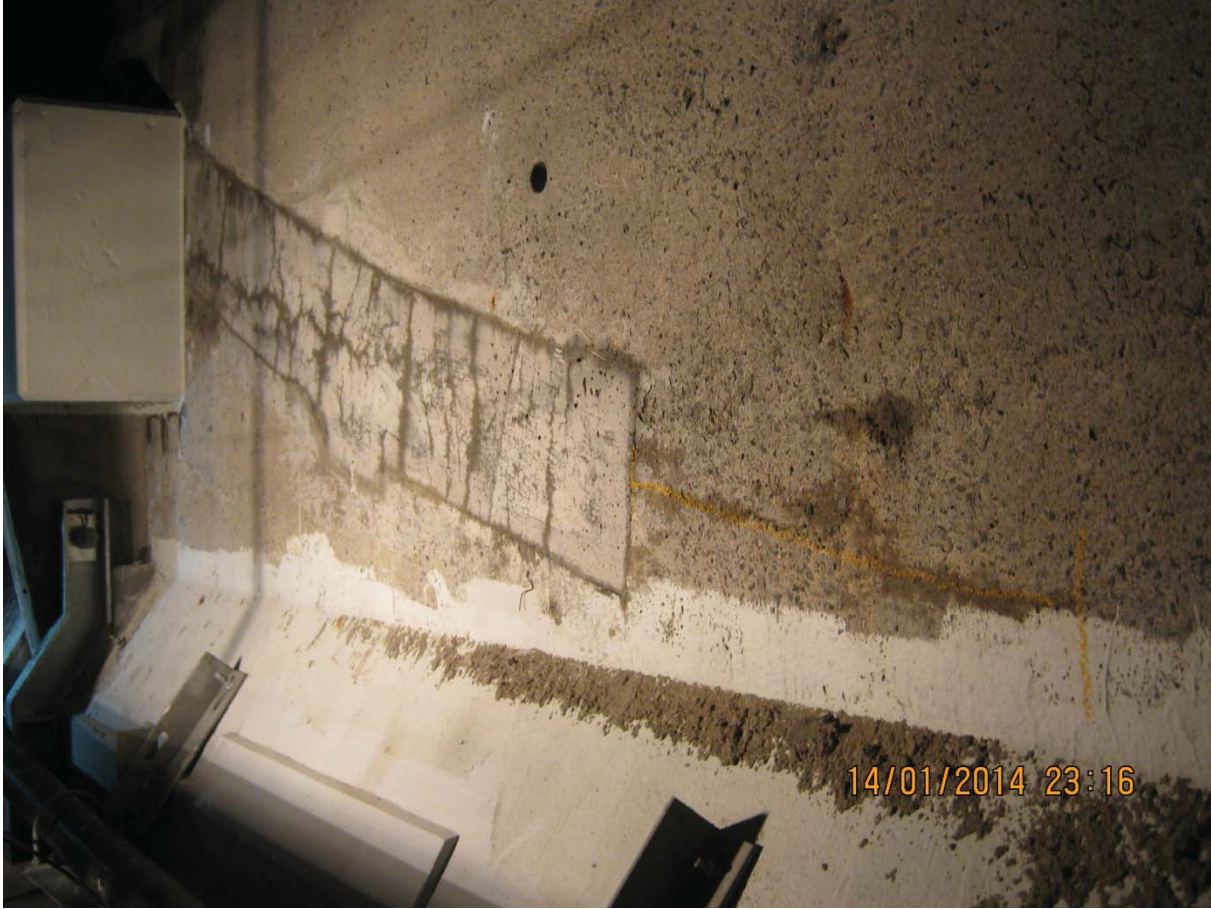
S5.PC.26W-27W.P7.a – 0281 (câble #23 - centre est face amont)

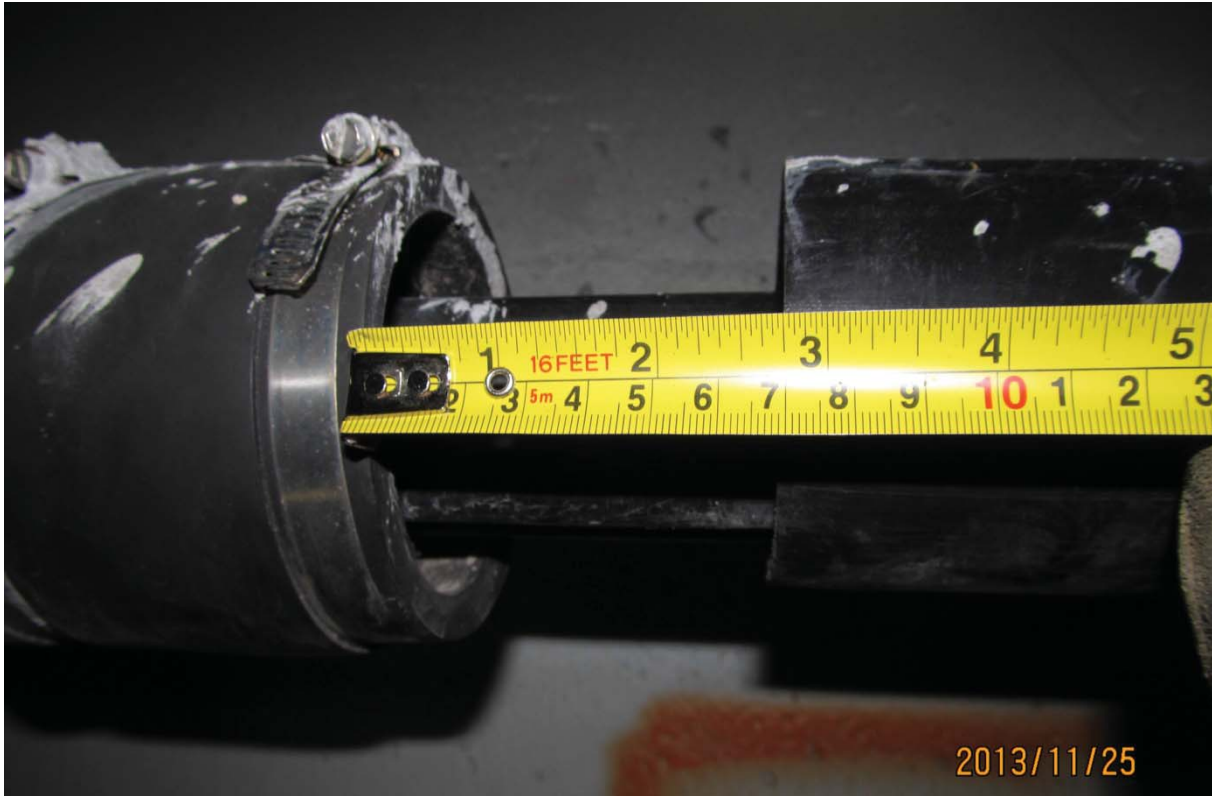
S5.PC.27W-28W.P7.a – 6415 (Post-tension extérieure gaine détachée – extrémité ouest face amont)

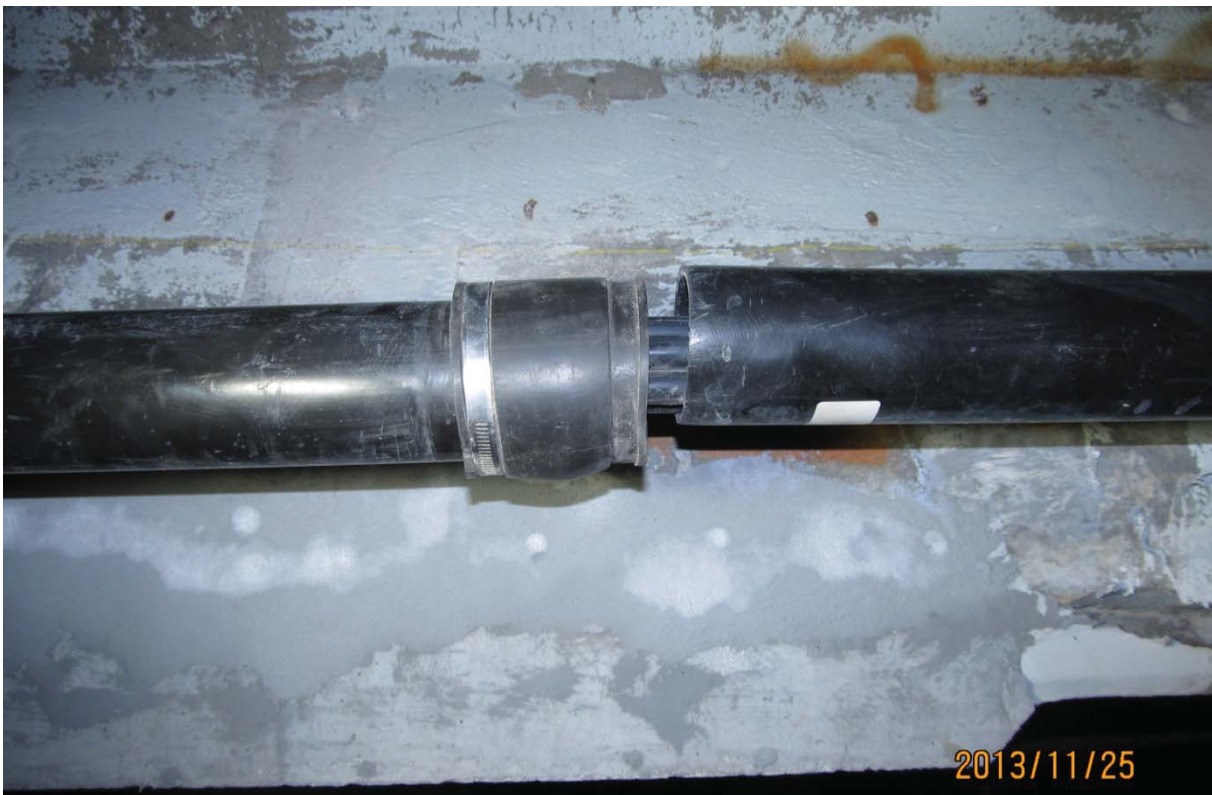
S5.PC.27W-28W.P7.b – 6420 (Post-tension extérieure gaine détachée – centre est face amont)

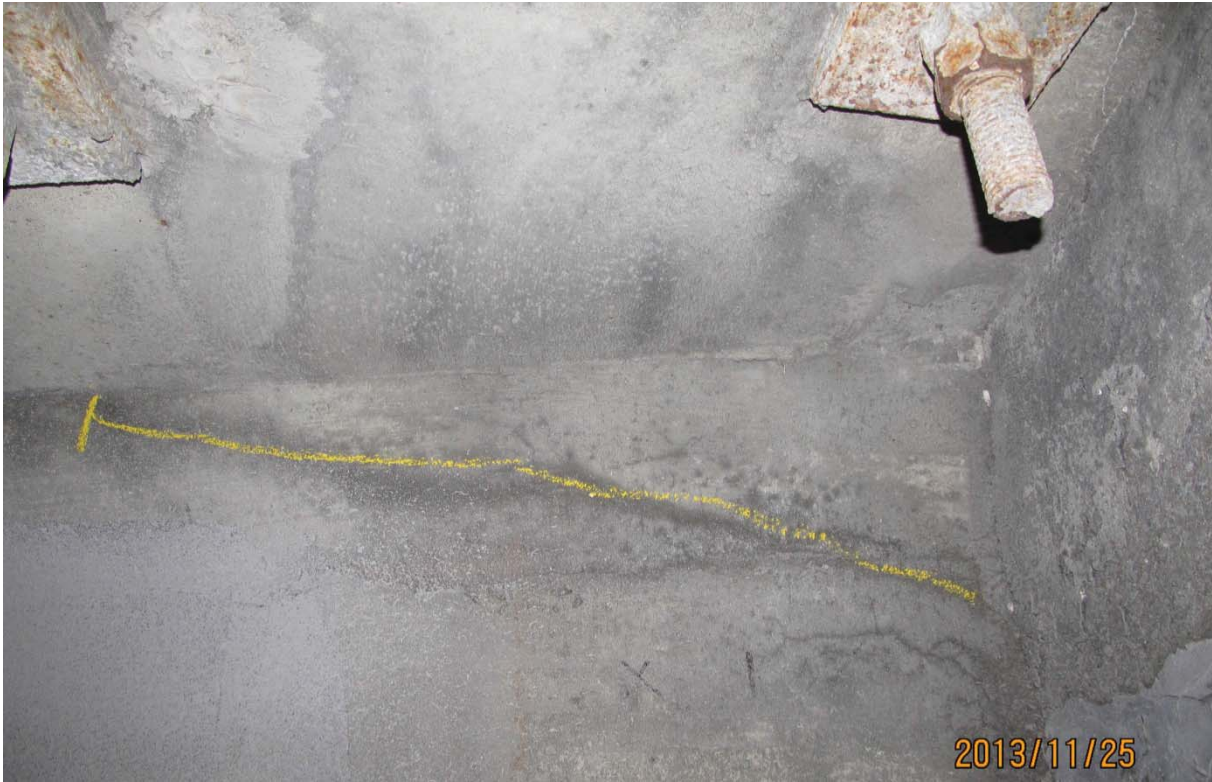
S5.PC.27W-28W.P7.c – 6416 (câble #24 – extrémité ouest face amont)

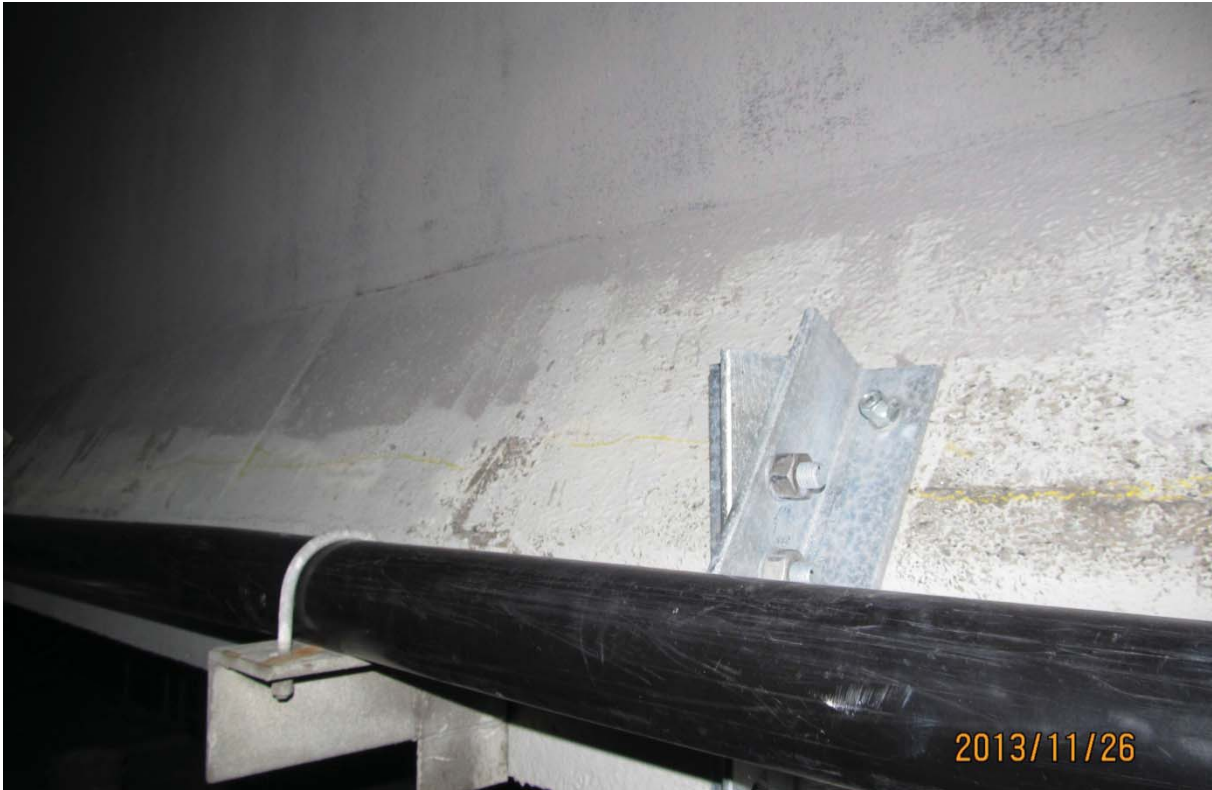
S5.PC.27W-28W.P7.e – 6424 (fissure horizontale semelle inférieure – extrémité est face amont)

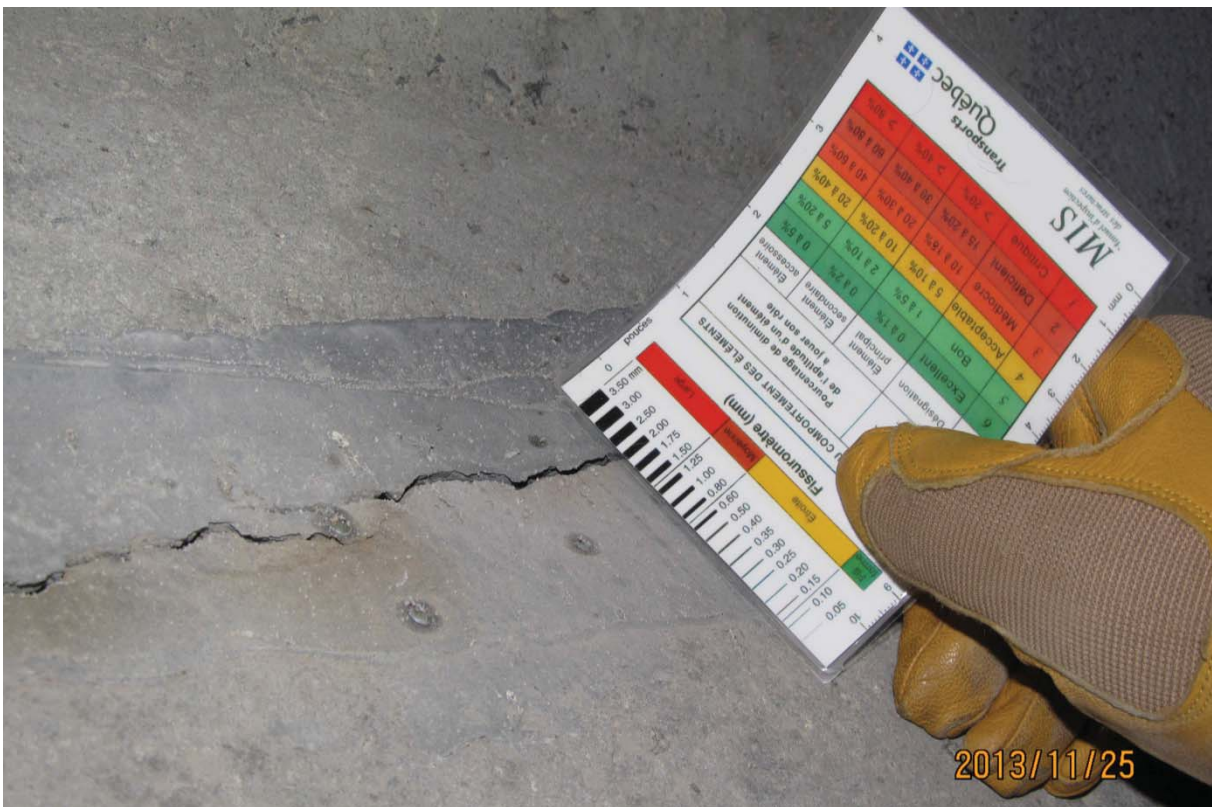
S5.PC.27W-28W.P7.f – 6418 (câble #24 – centre face aval)

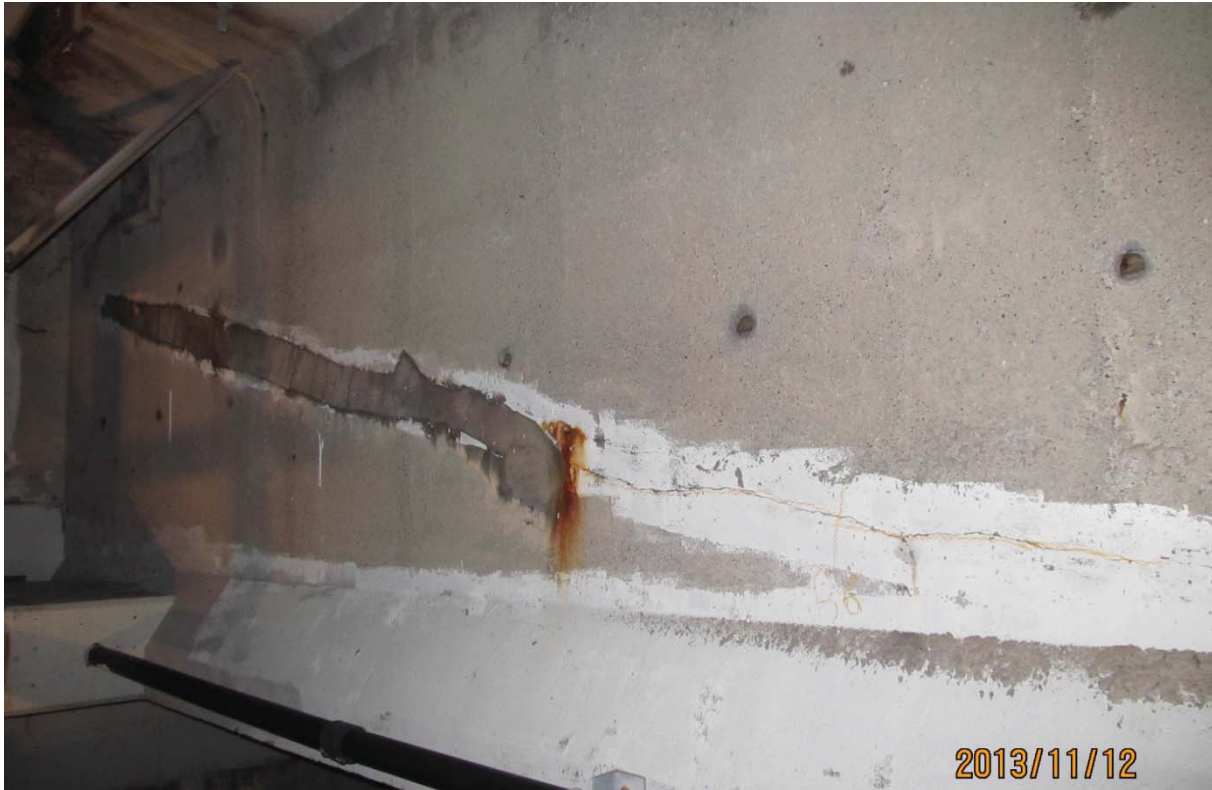
S5.PC.28W-29W.P7.a – 6243 (câble #15 – extrémité ouest face amont)

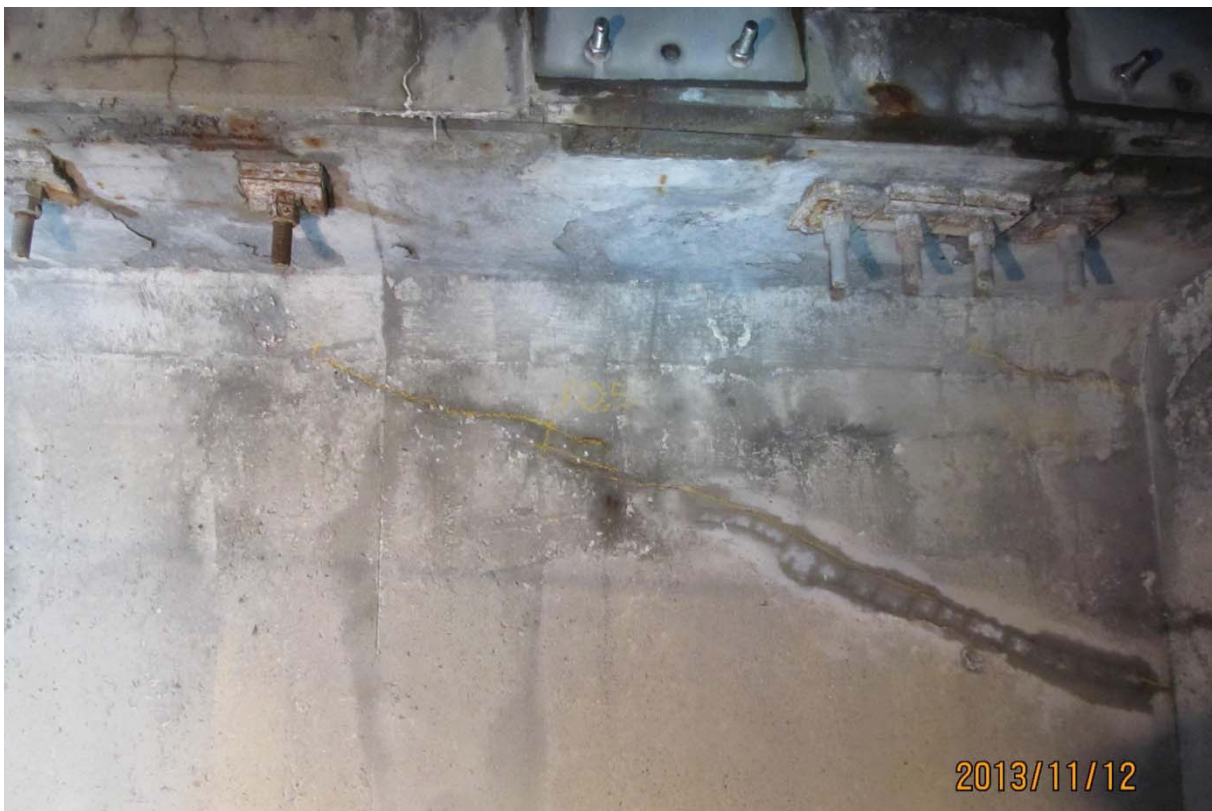
S5.PC.28W-29W.P7.b – 6230 (câbles #23 et #24 – extrémité ouest face amont)

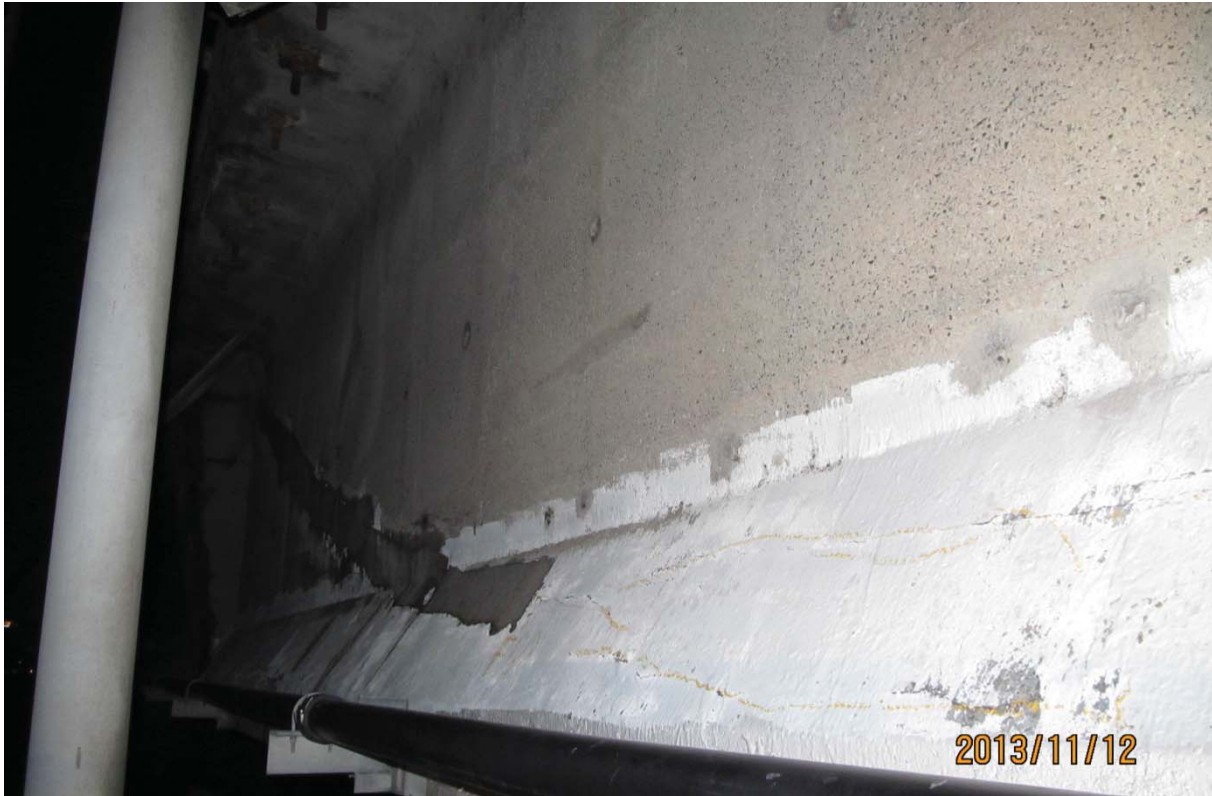
S5.PC.28W-29W.P7.c – 6245 (câble #24 – centre ouest face amont)

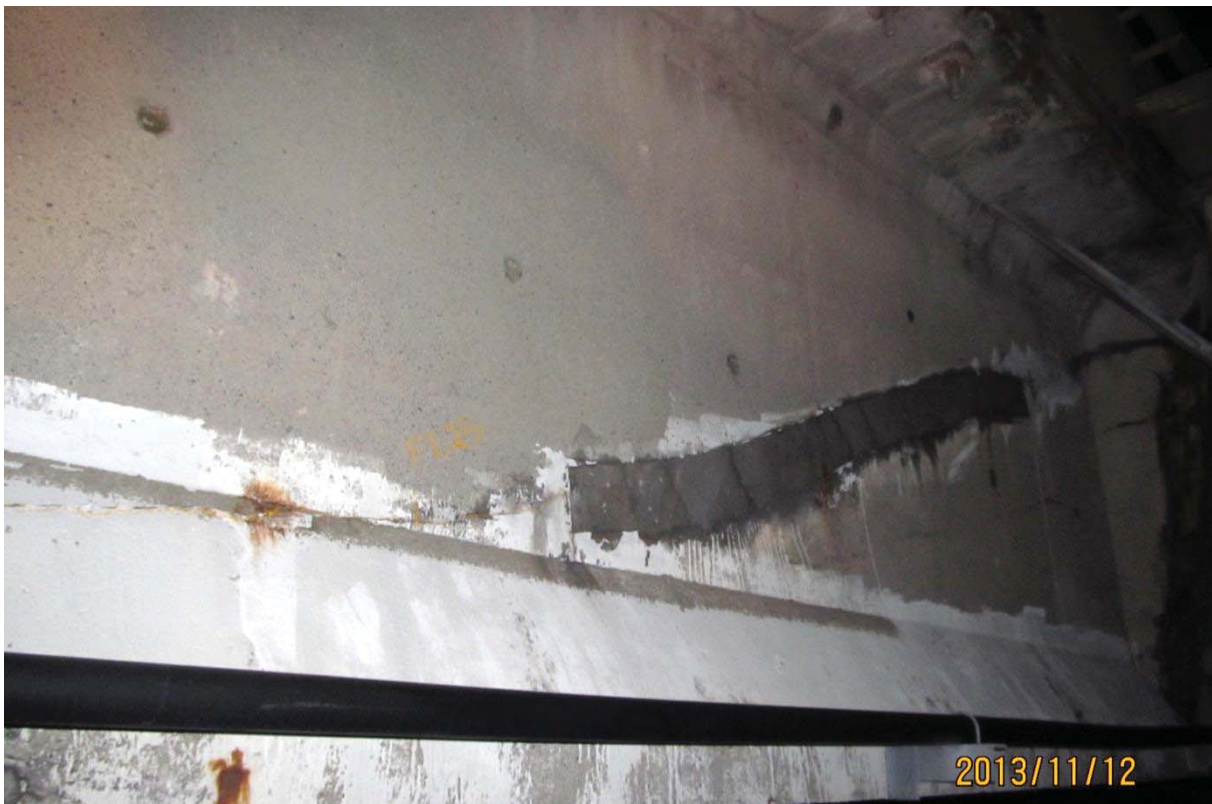
S5.PC.28W-29W.P7.d – 6249 (câble #24 – centre est face amont)

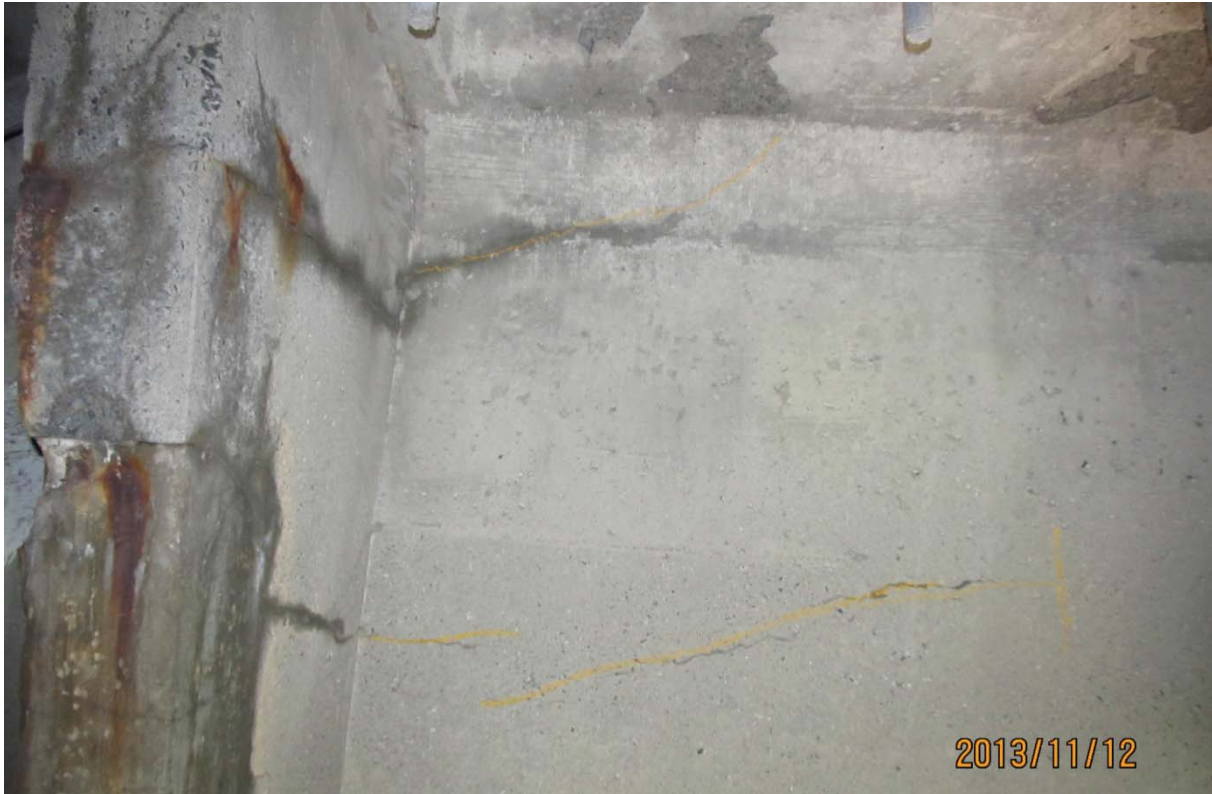
S5.PC.28W-29W.P7.e – 6263 (câbles #24 et #23 – extrémité est face amont)

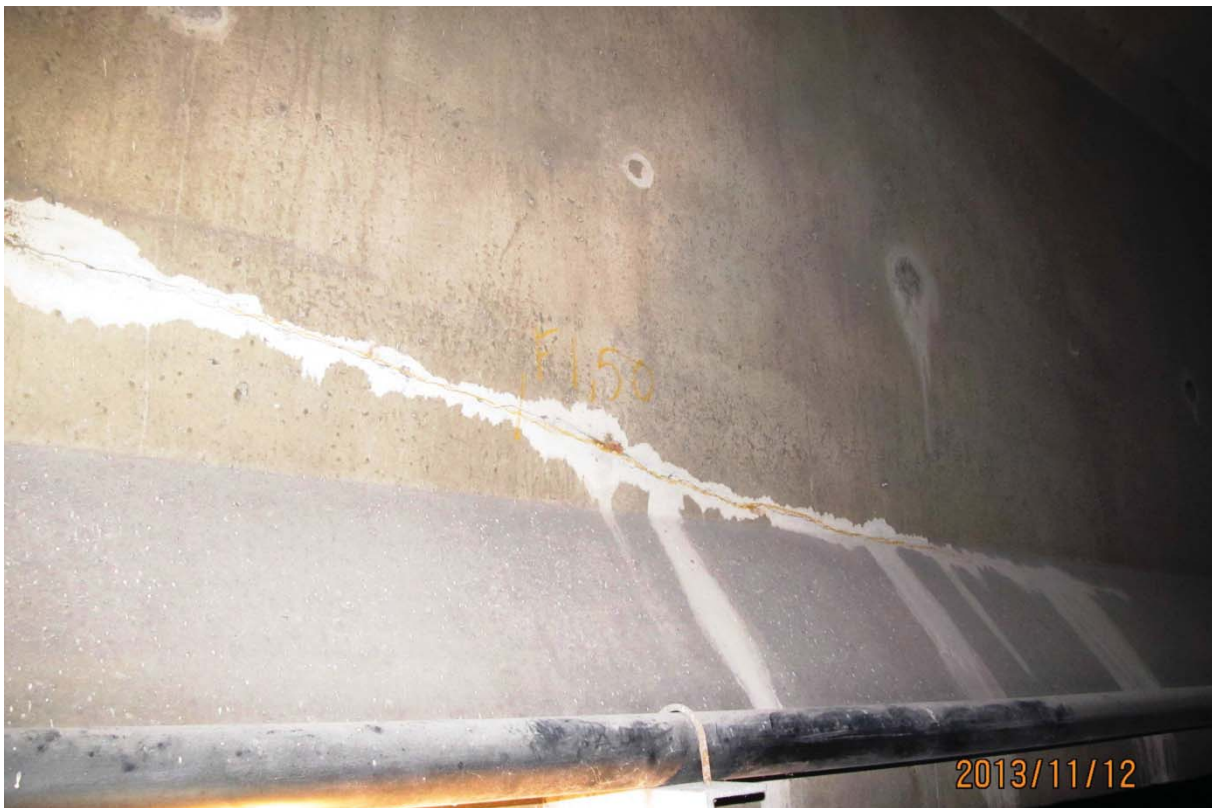
S5.PC.28W-29W.P7.f – 6261 (câble #11 – extrémité est face aval)

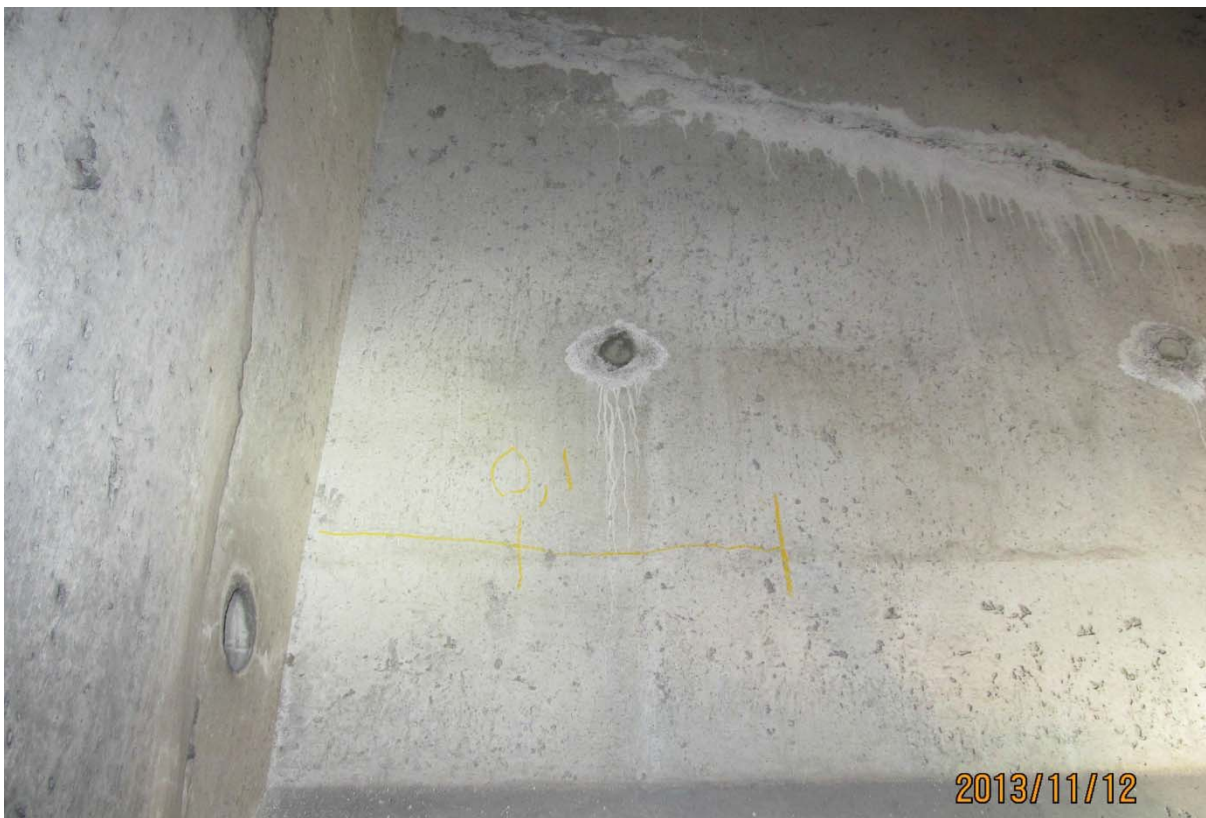
S5.PC.28W-29W.P7.g – 6251 (câbles #22 et #24 – centre est face aval)

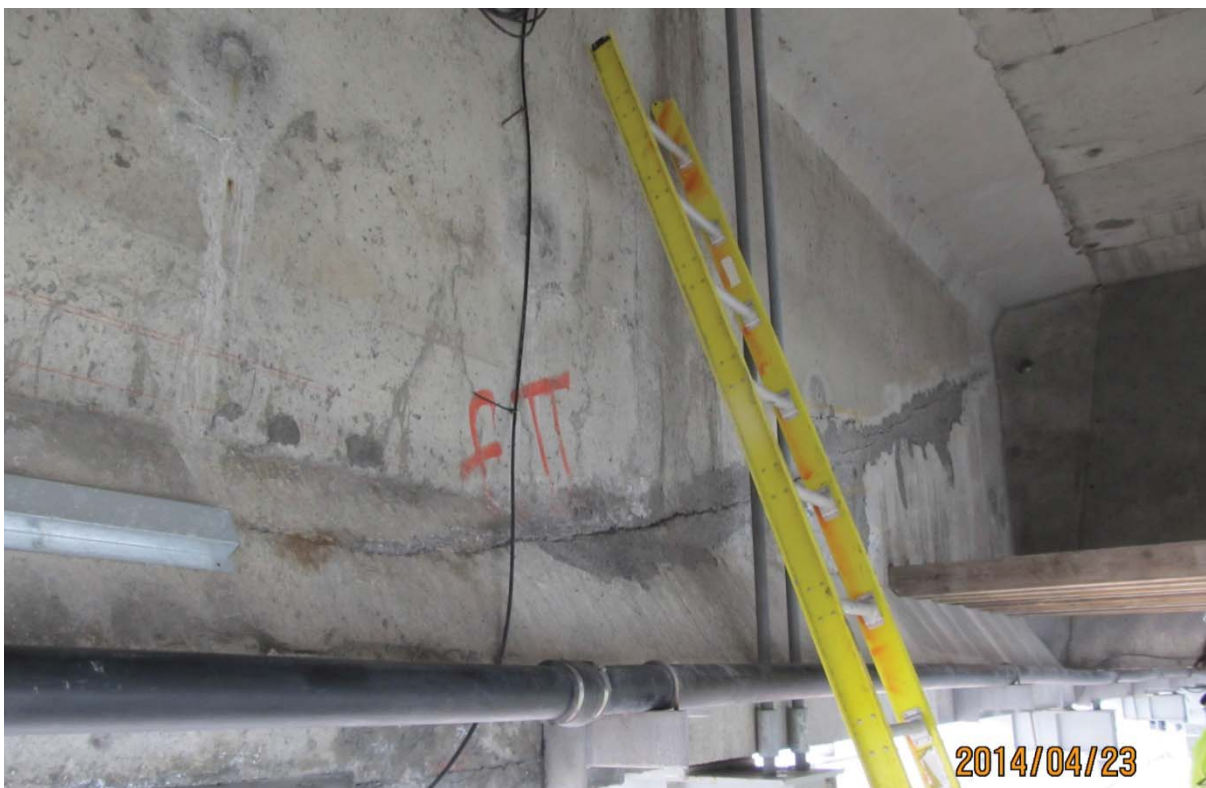
S5.PC.28W-29W.P7.h – 0438 (câble #24 – centre ouest face aval)

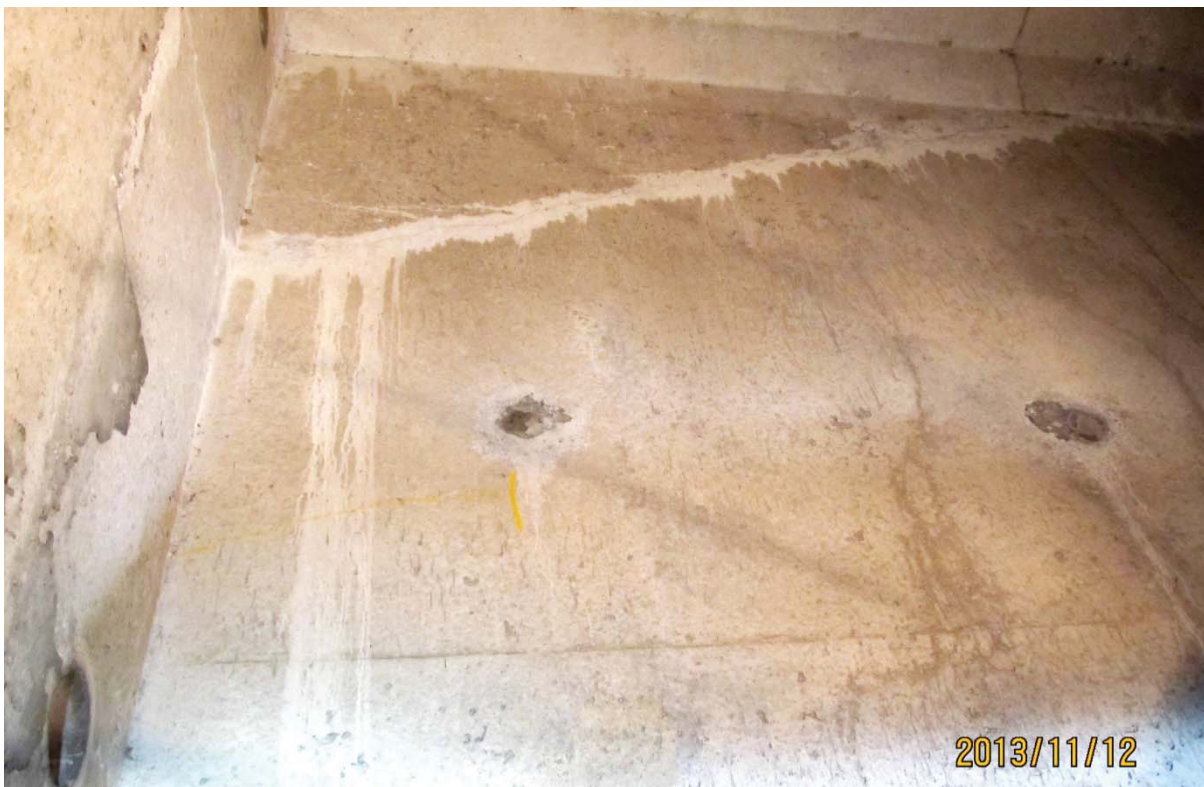
S5.PC.28W-29W.P7.j – 6234 (câbles #23 et #22 – extrémité ouest face aval)

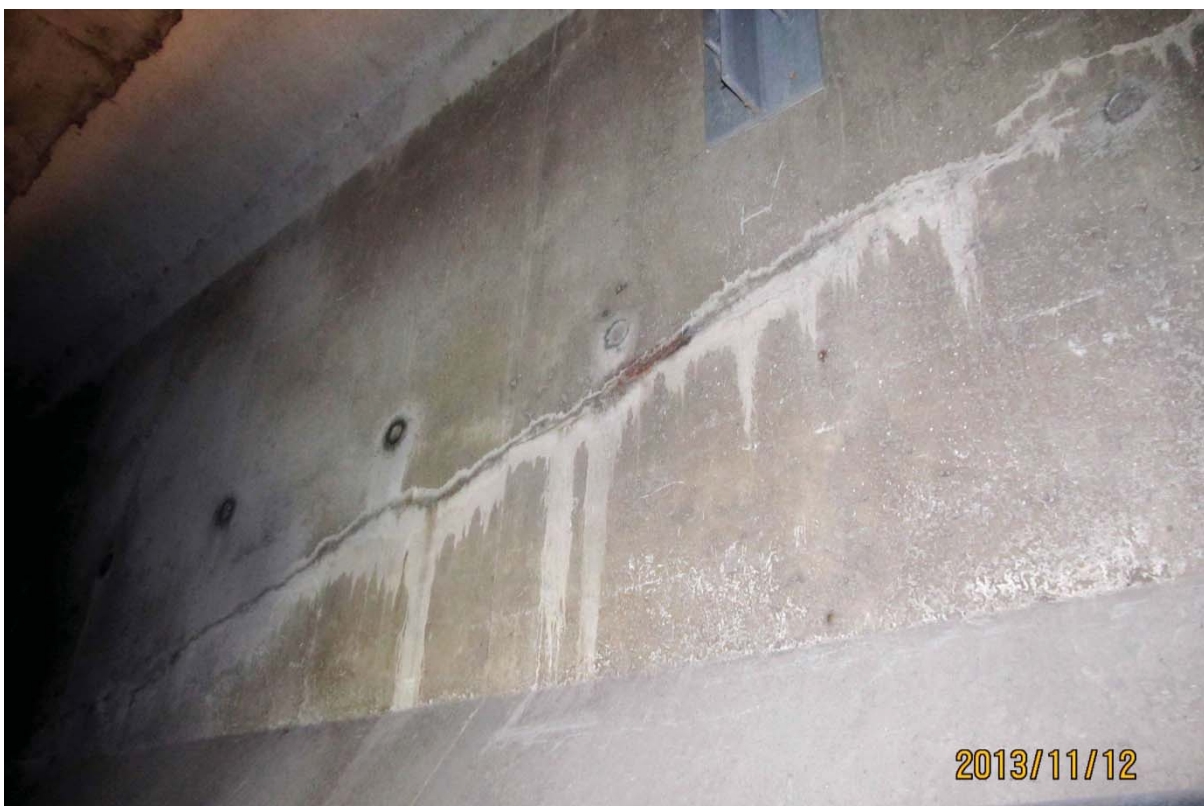
S5.PC.28W-29W.P7.k – 6242 (câble #13 – extrémité ouest face aval)

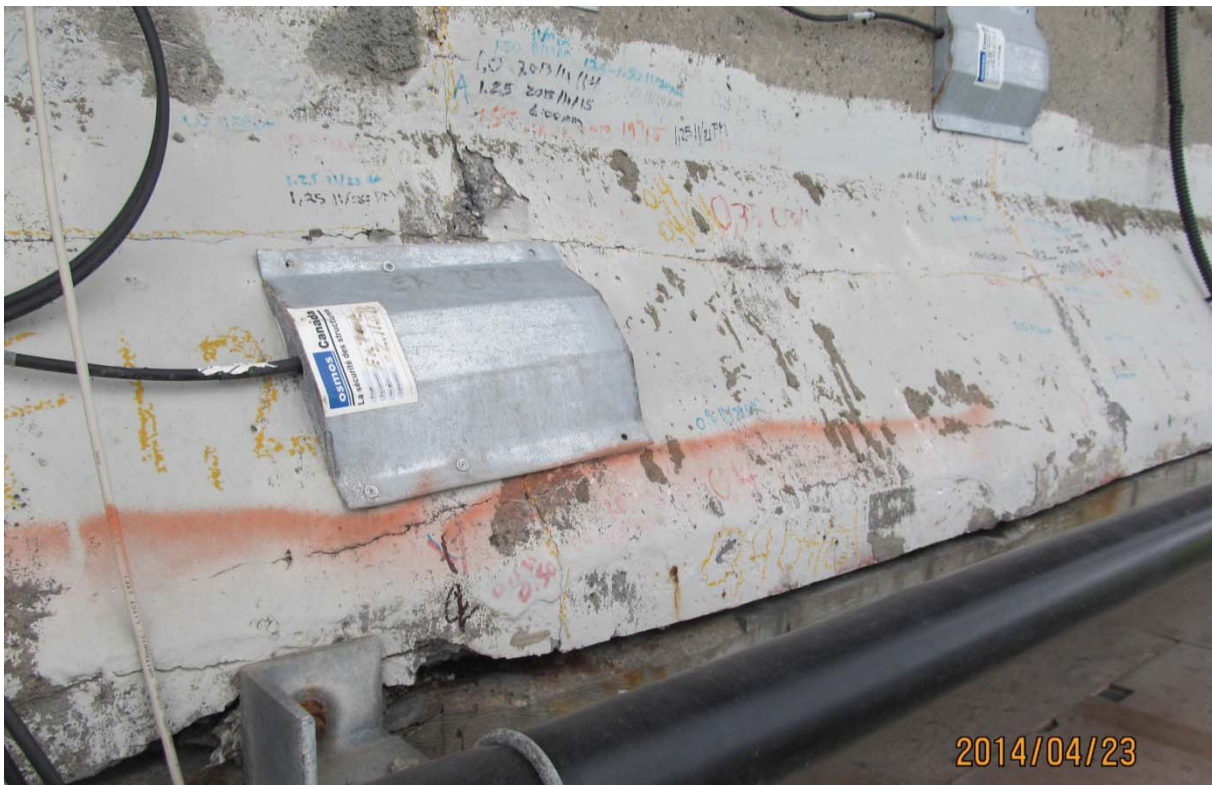
S5.PC.28W-29W.P7.m – 0444 (soffite – centre)

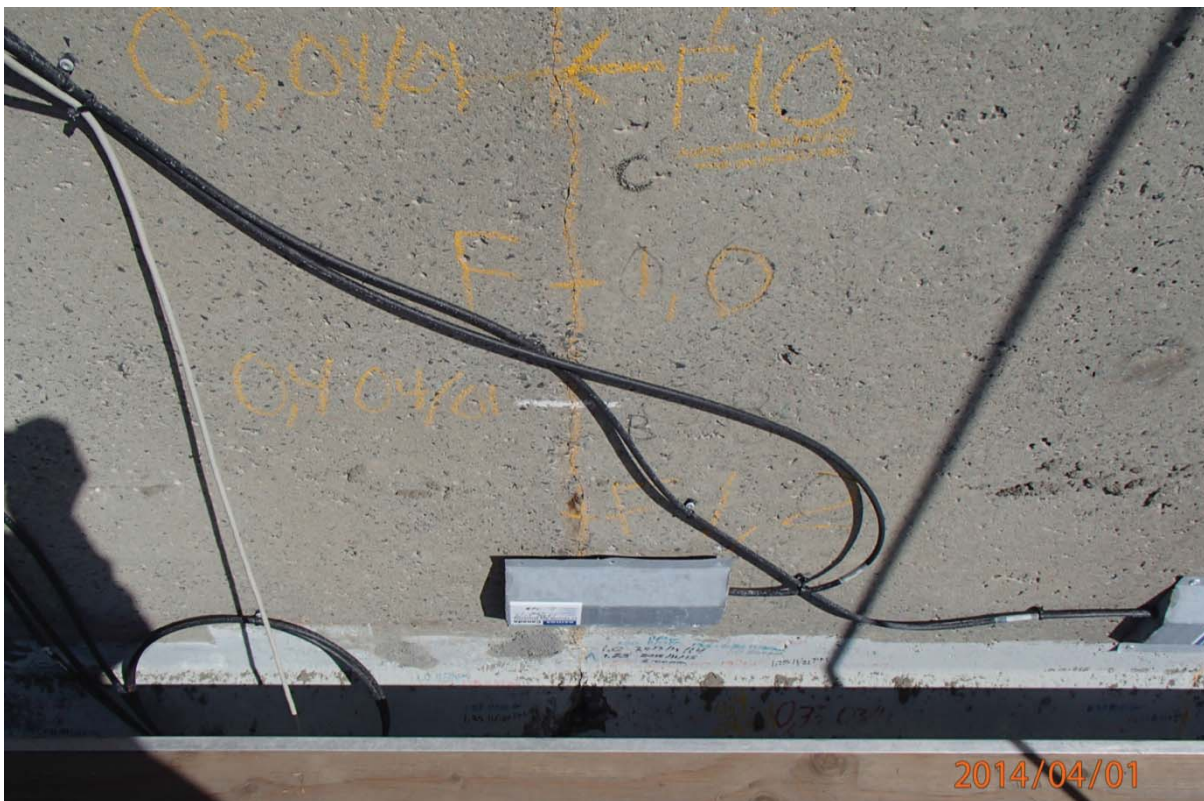
S5.PC.28W-29W.P7.n – 0490 (fissure F10 – centre face amont)

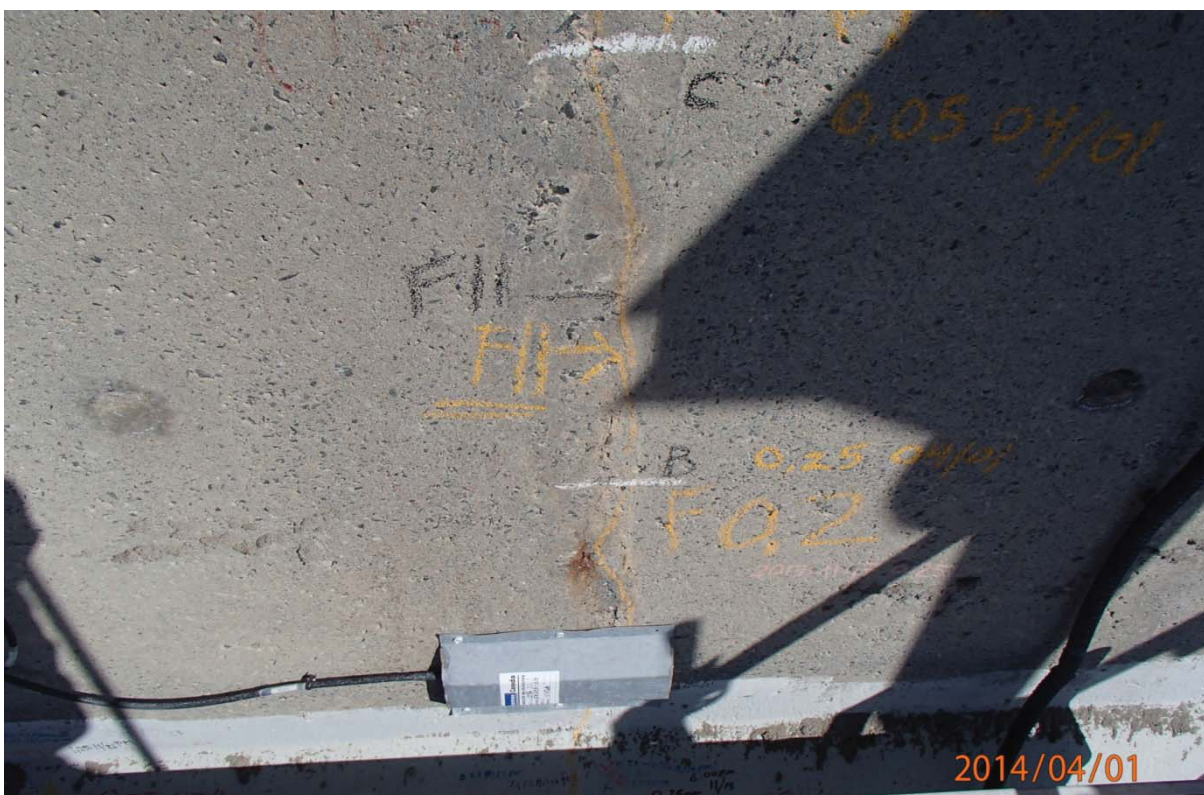
S5.PC.28W-29W.P7.o – 0485 (fissure F11 – centre face amont)

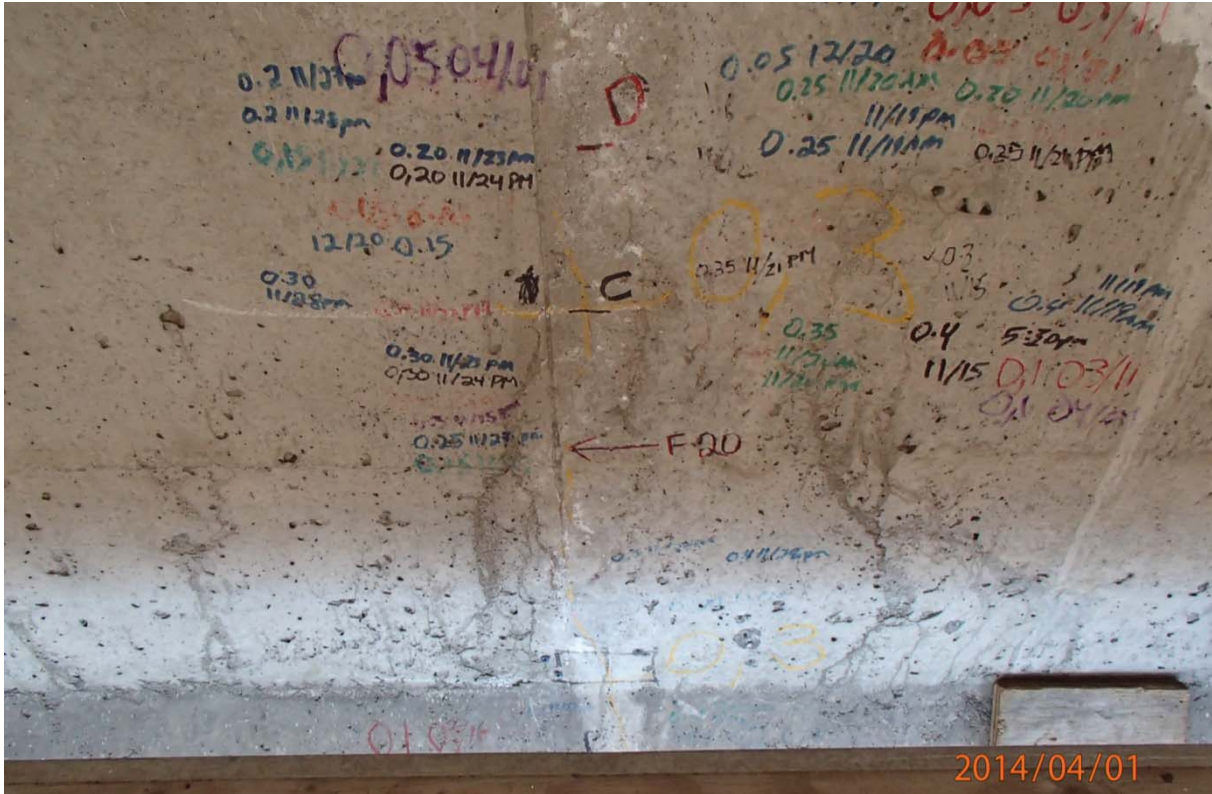
S5.PC.28W-29W.P7.p – 0474 (fissure F20 – centre face aval)

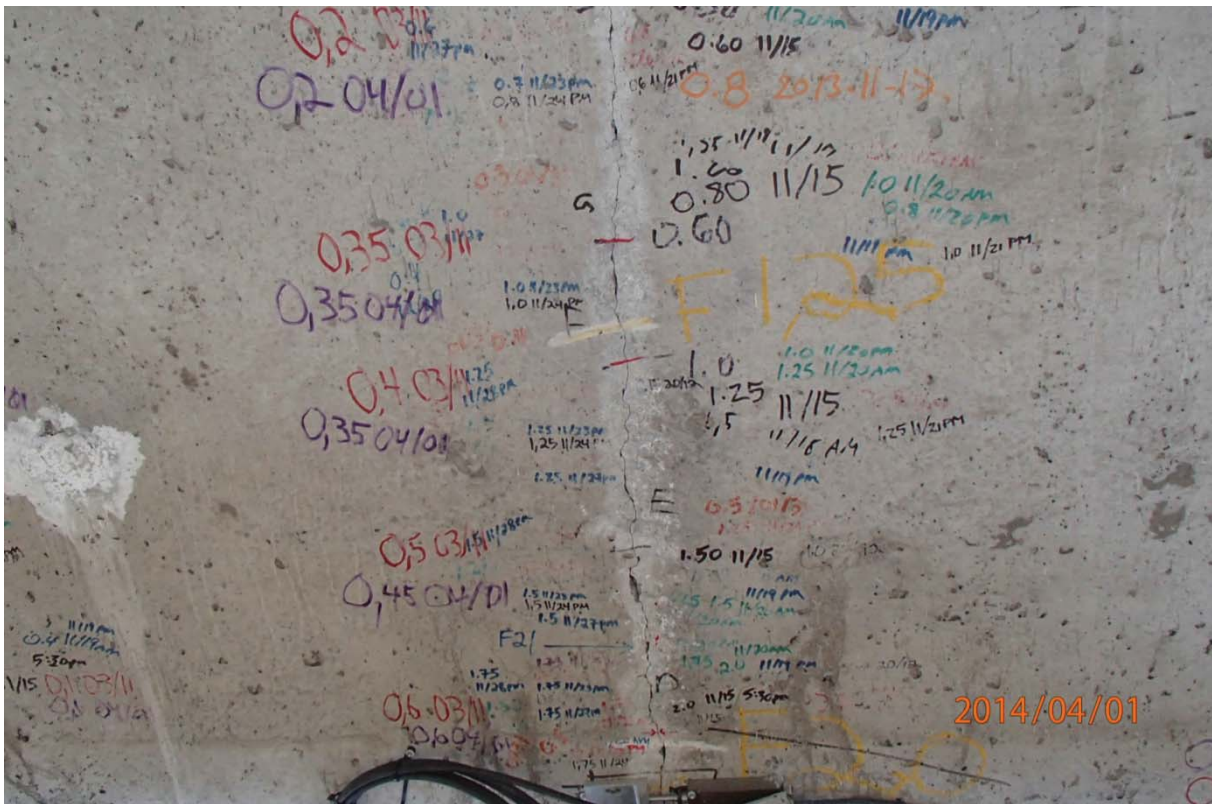
S5.PC.28W-29W.P7.r – 0478 (fissure F21 – centre face aval)
