Pont Champlain

Inspection des 100 poutres de rive en béton précontraint - 2013

Contrat : 61195 AV9

Rapport final émis : Novembre 2014

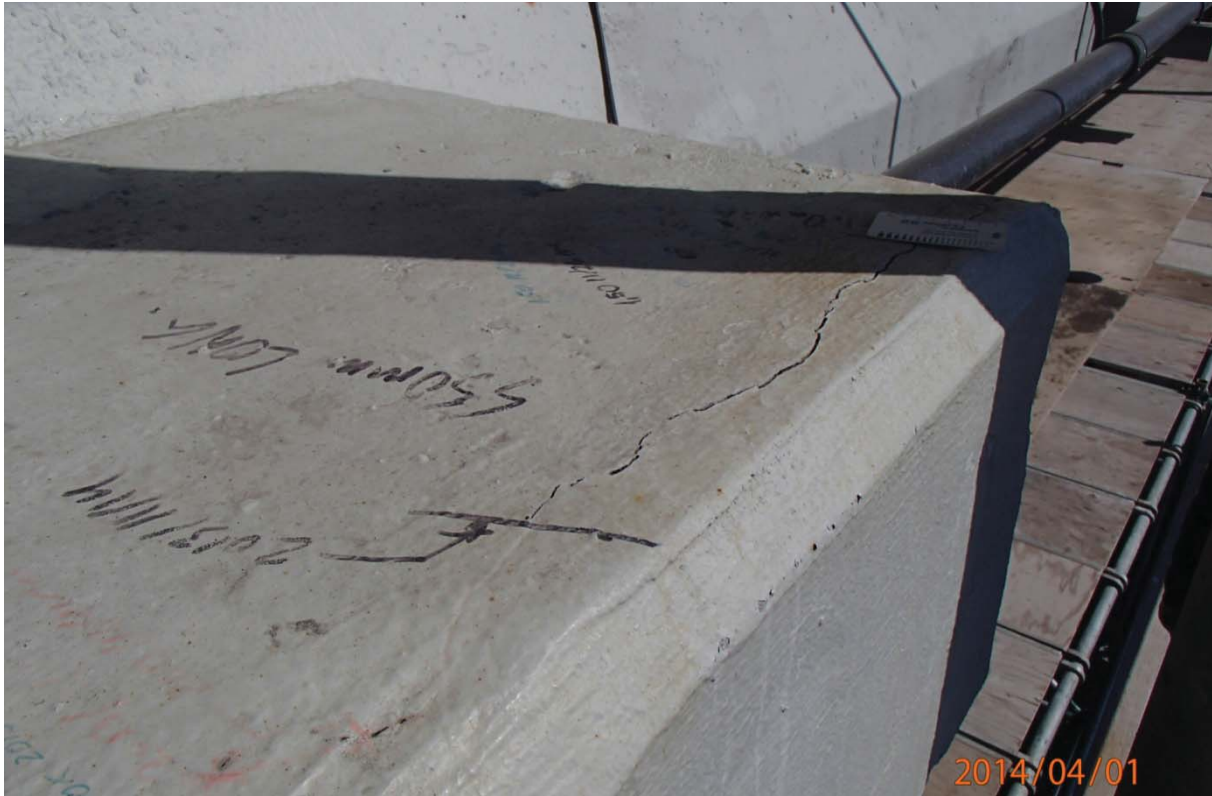
S5.PC.28W-29W.P7.q – 0532 (bloc d'ancrage PTE – extérieur ouest)

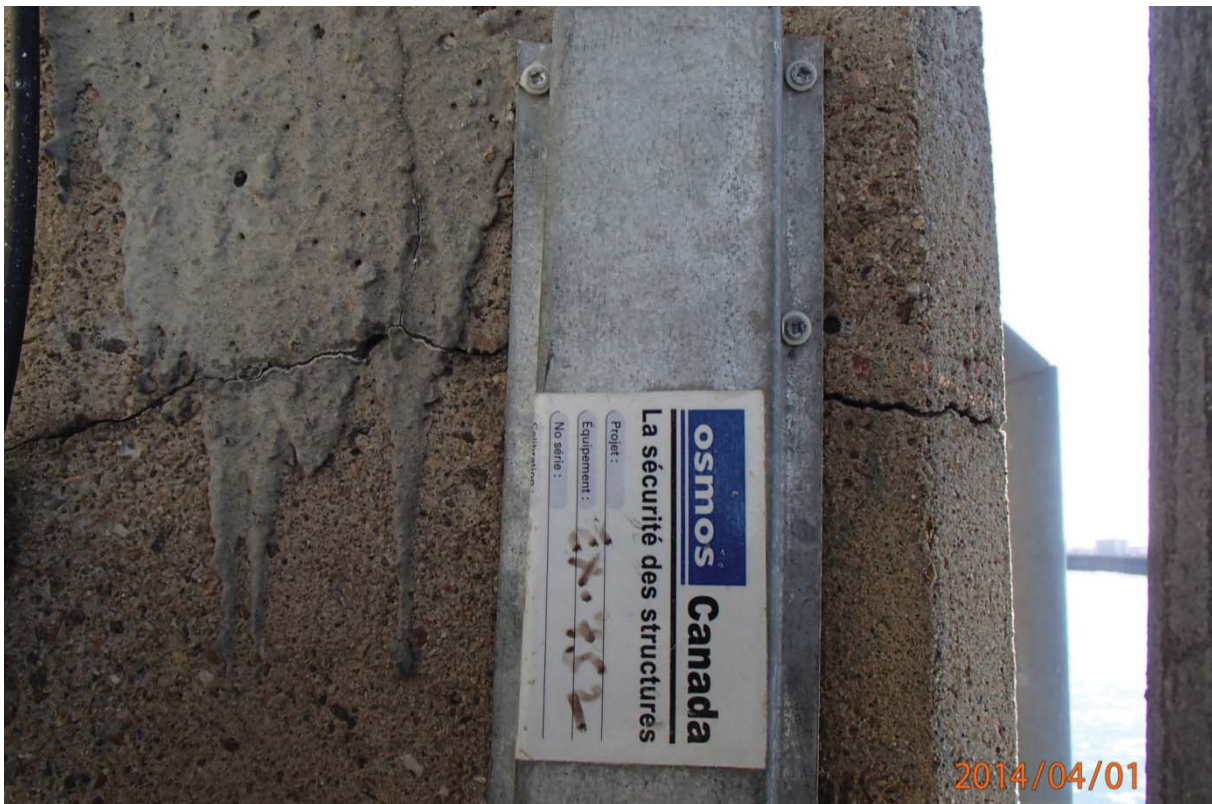
S5.PC.28W-29W.P7.s – 0445 (bloc d'ancrage PTE – extérieur est)

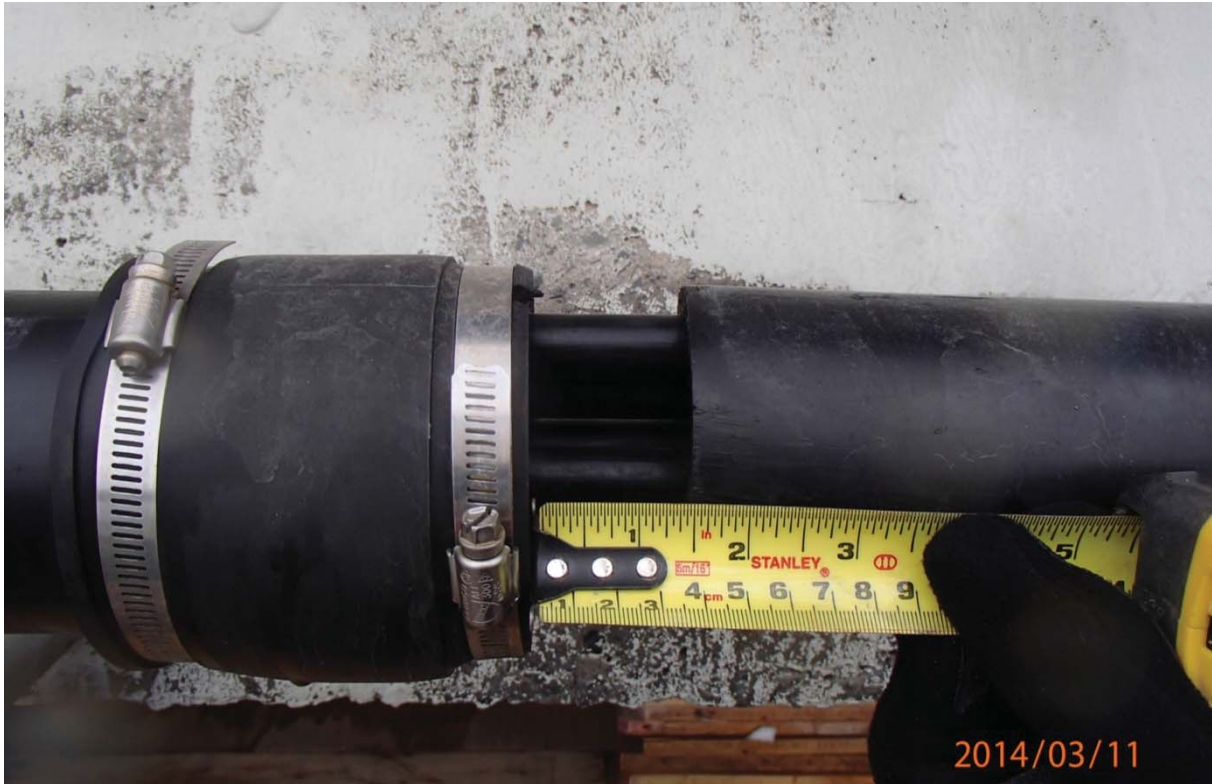
S5.PC.28W-29W.P7.t – 0371 (gaine PTE amont – près du bloc d'ancrage est)

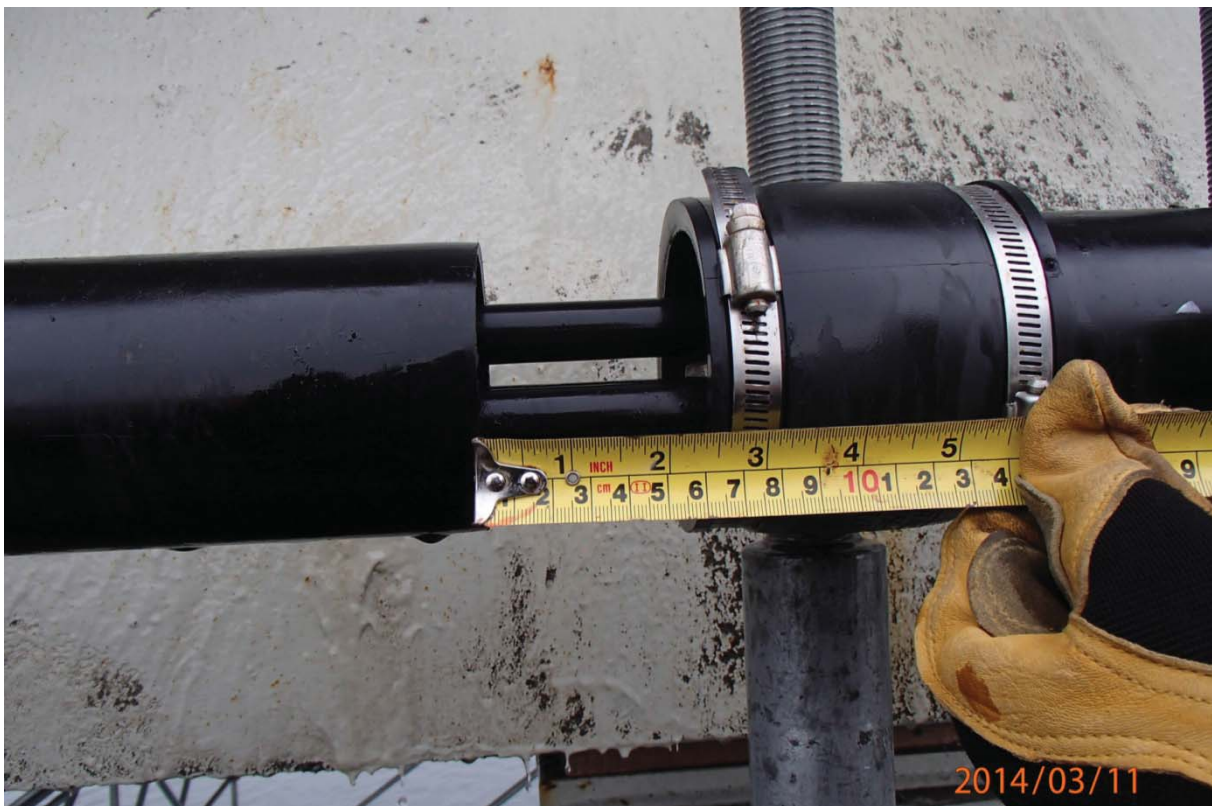
S5.PC.28W-29W.P7.u – 0372 (gaine PTE amont – près du diaphragme 3)

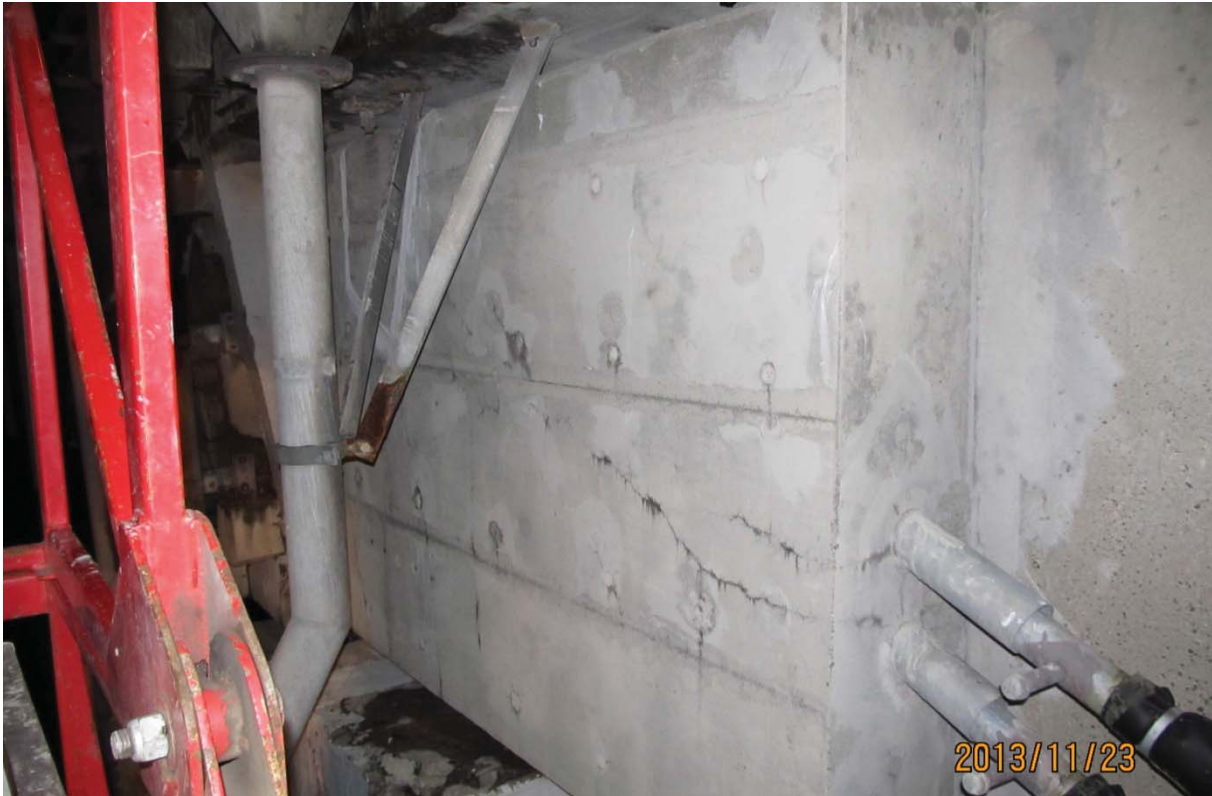
S5.PC.29W-30W.P7.a – 6385 (bloc d'ancrage QP 1.0 – extérieur ouest)

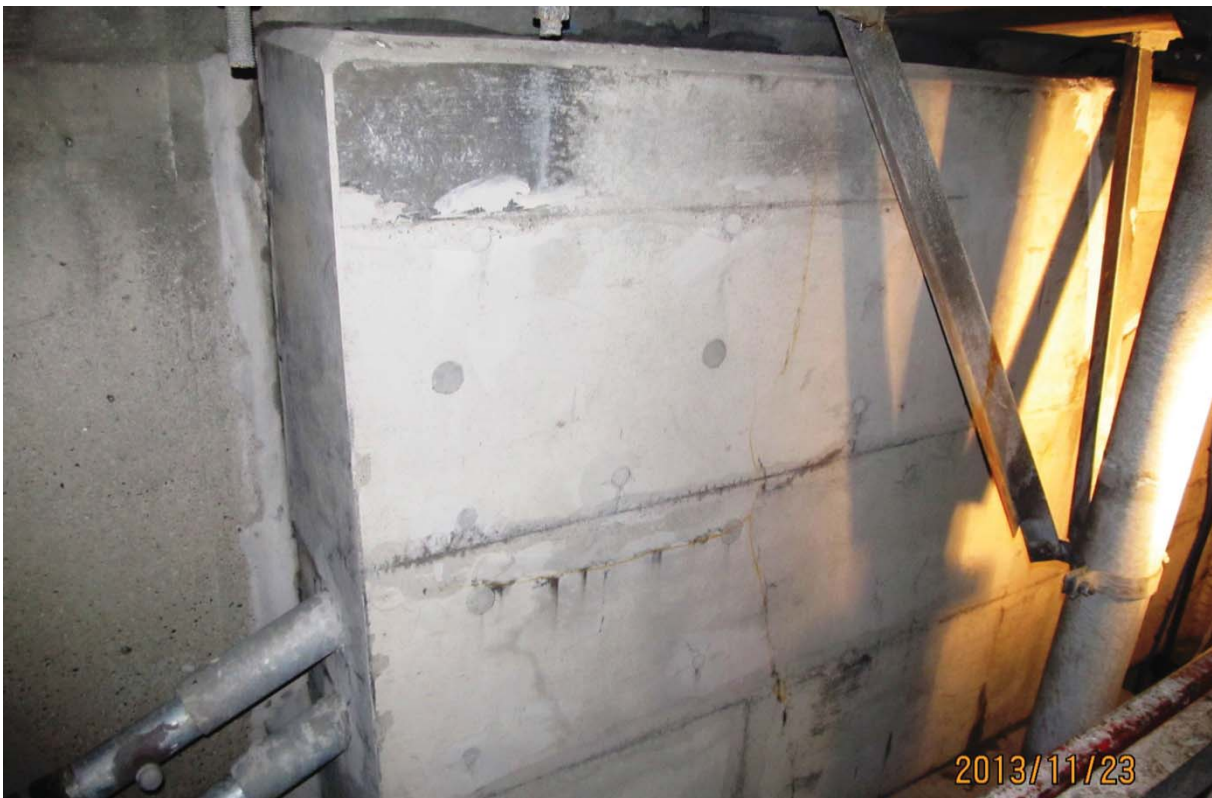
S5.PC.29W-30W.P7.b – 6398 (bloc d'ancrage QP 1.0 – extérieur est)

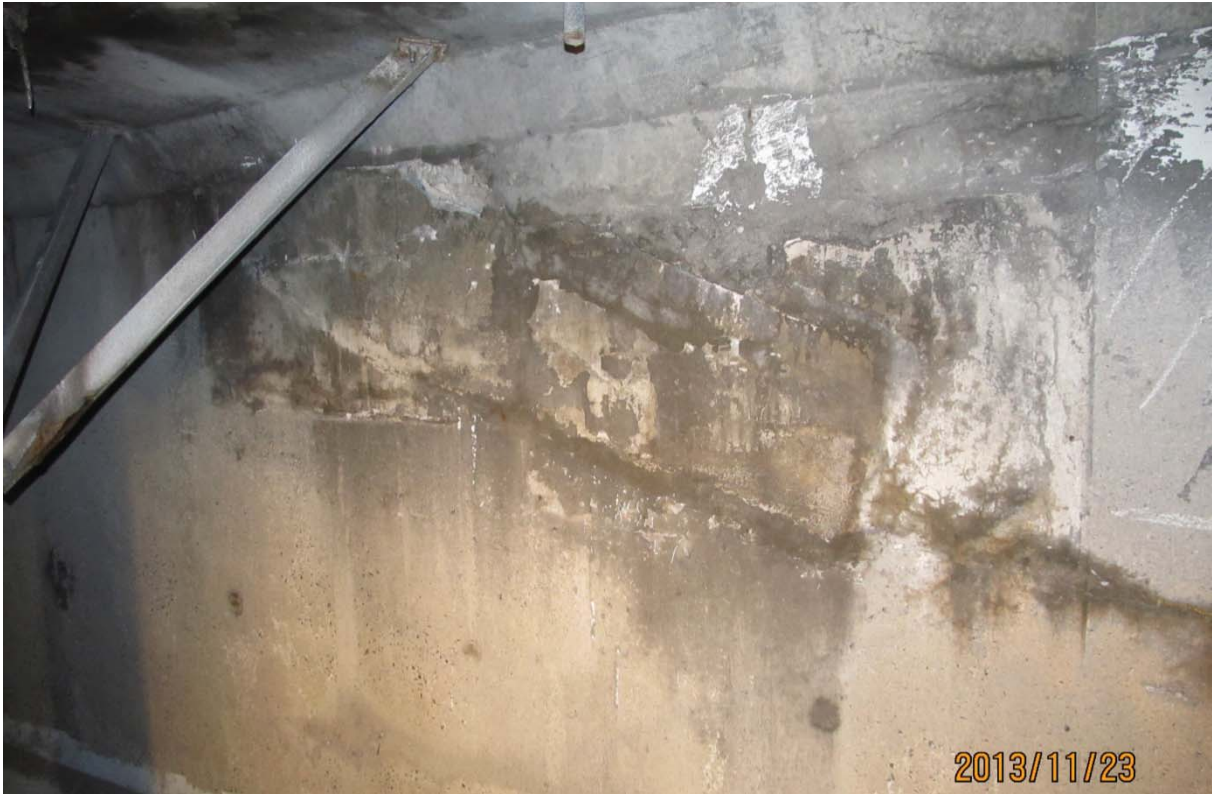
S5.PC.29W-30W.P7.c – 6386 (câble #19 – extrémité ouest face amont)

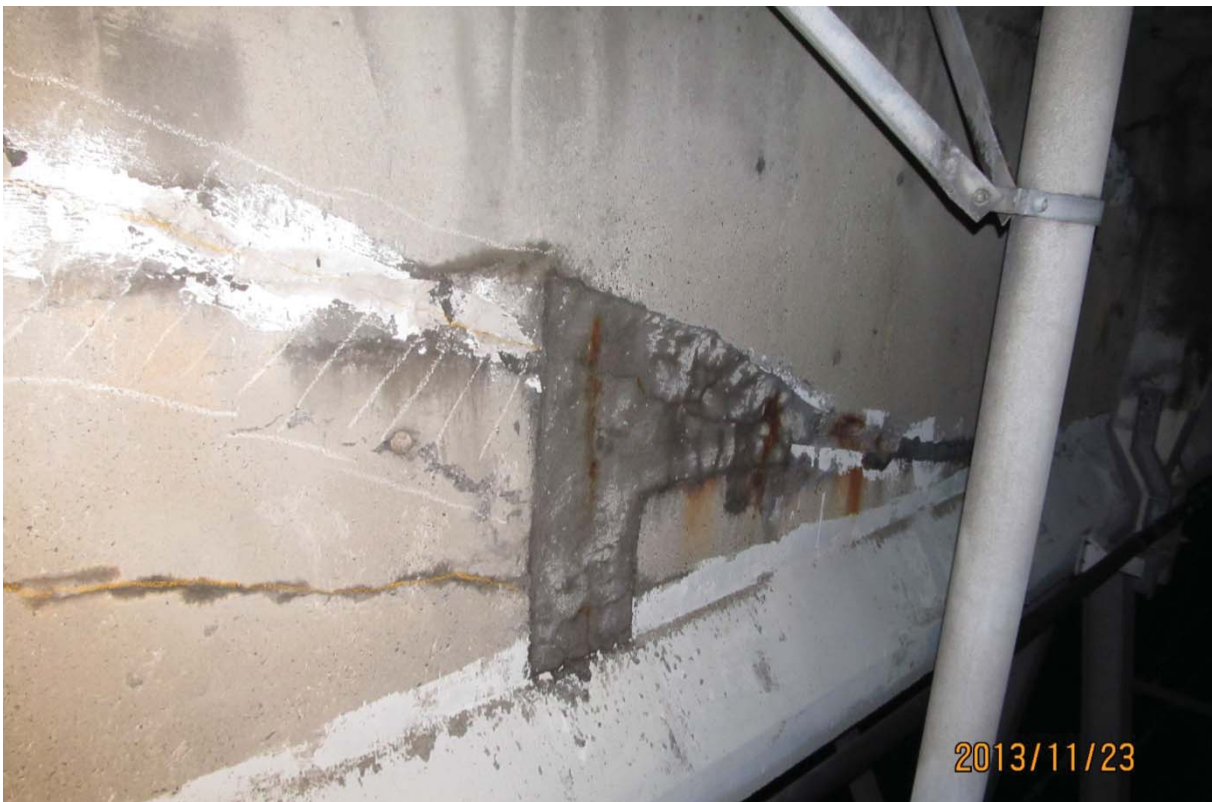
S5.PC.29W-30W.P7.d – 6388 (câbles #19 et #20 – extrémité ouest face amont)

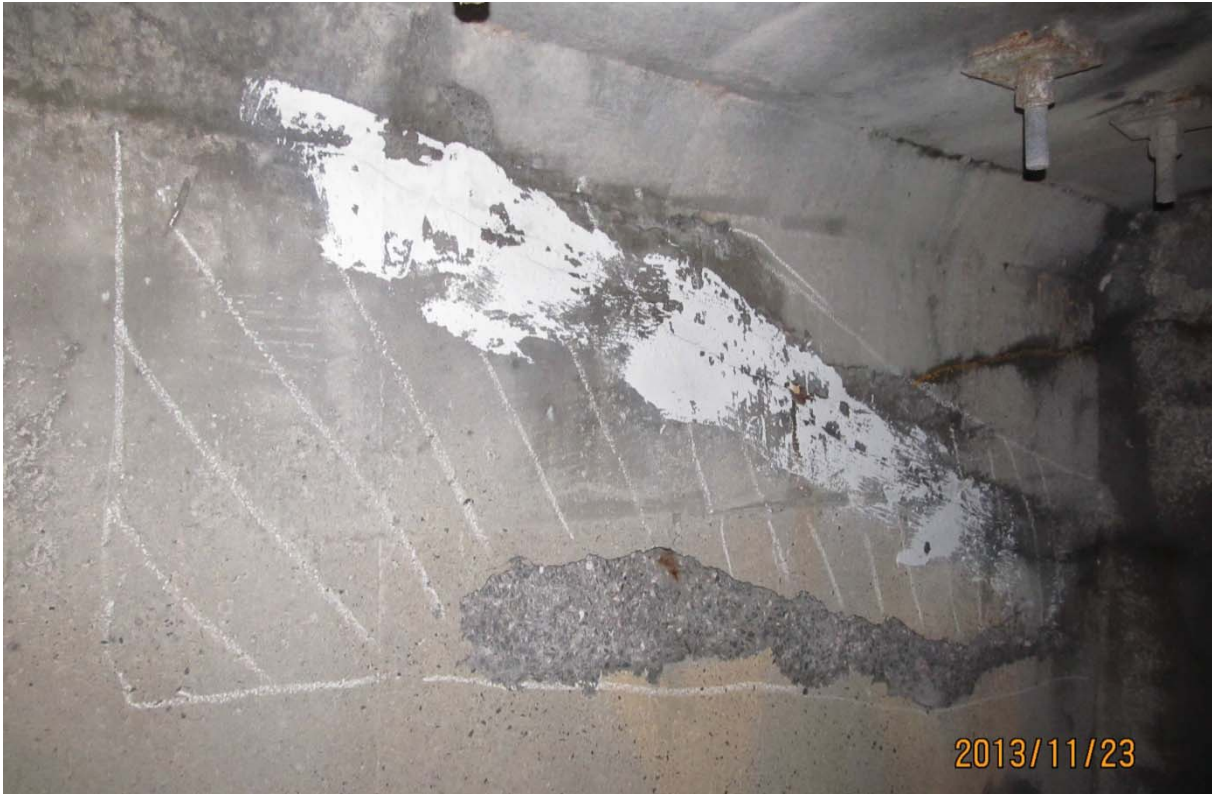
S5.PC.29W-30W.P7.e – 6389 (câble #23 – extrémité ouest face amont)

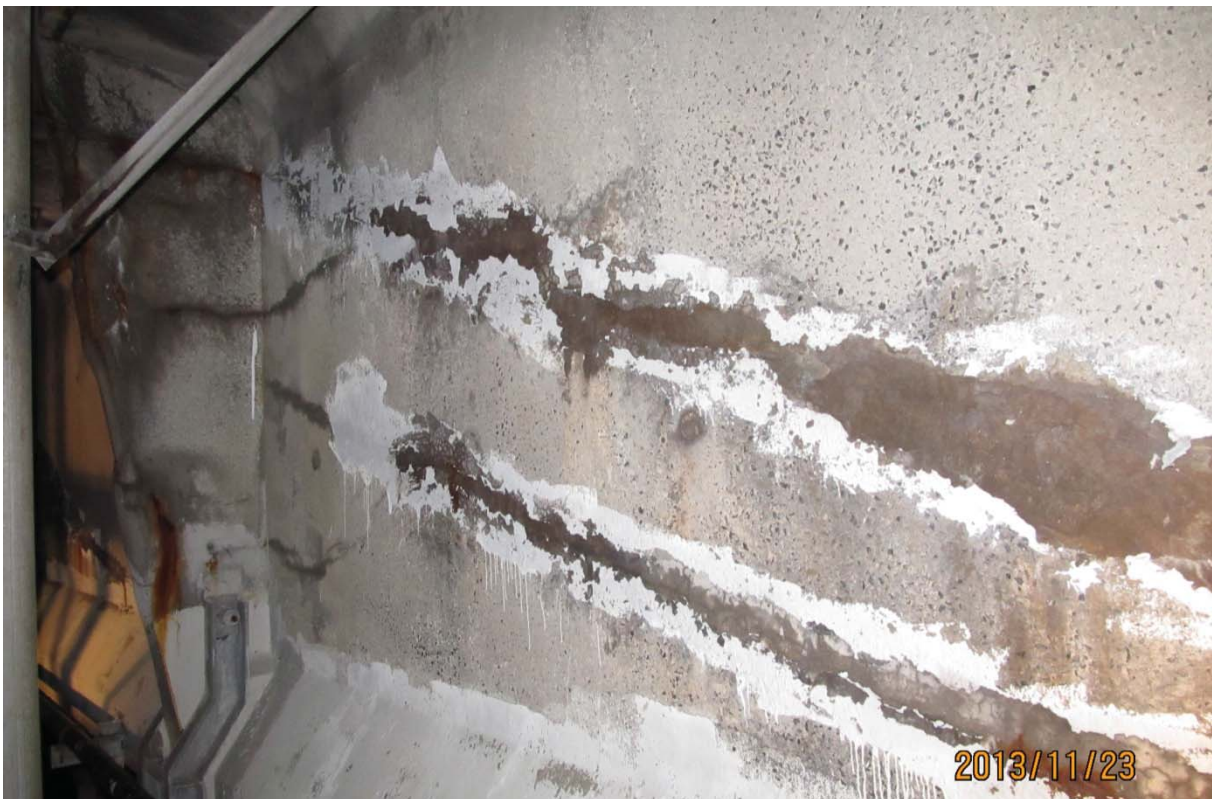
S5.PC.29W-30W.P7.f – 6392 (câbles #23 et #24 – centre ouest face amont)

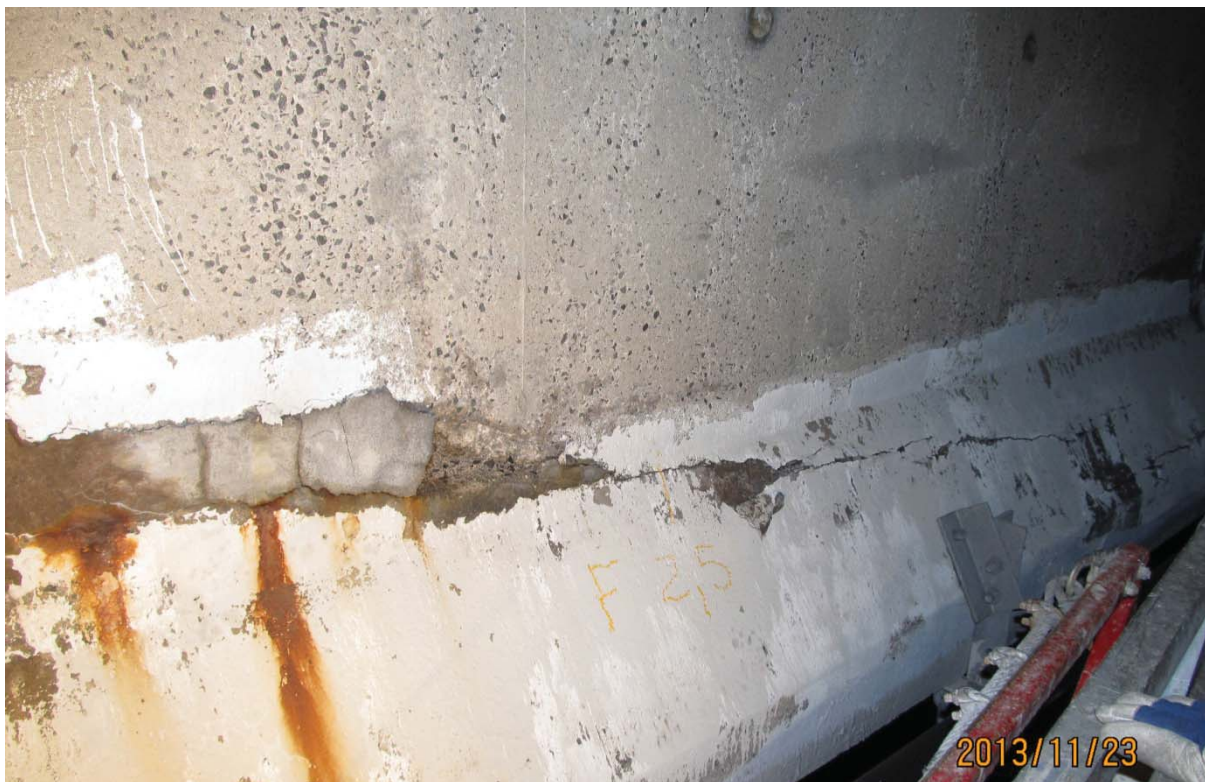
S5.PC.29W-30W.P7.g – 6394 (câble #24 – centre ouest face amont)

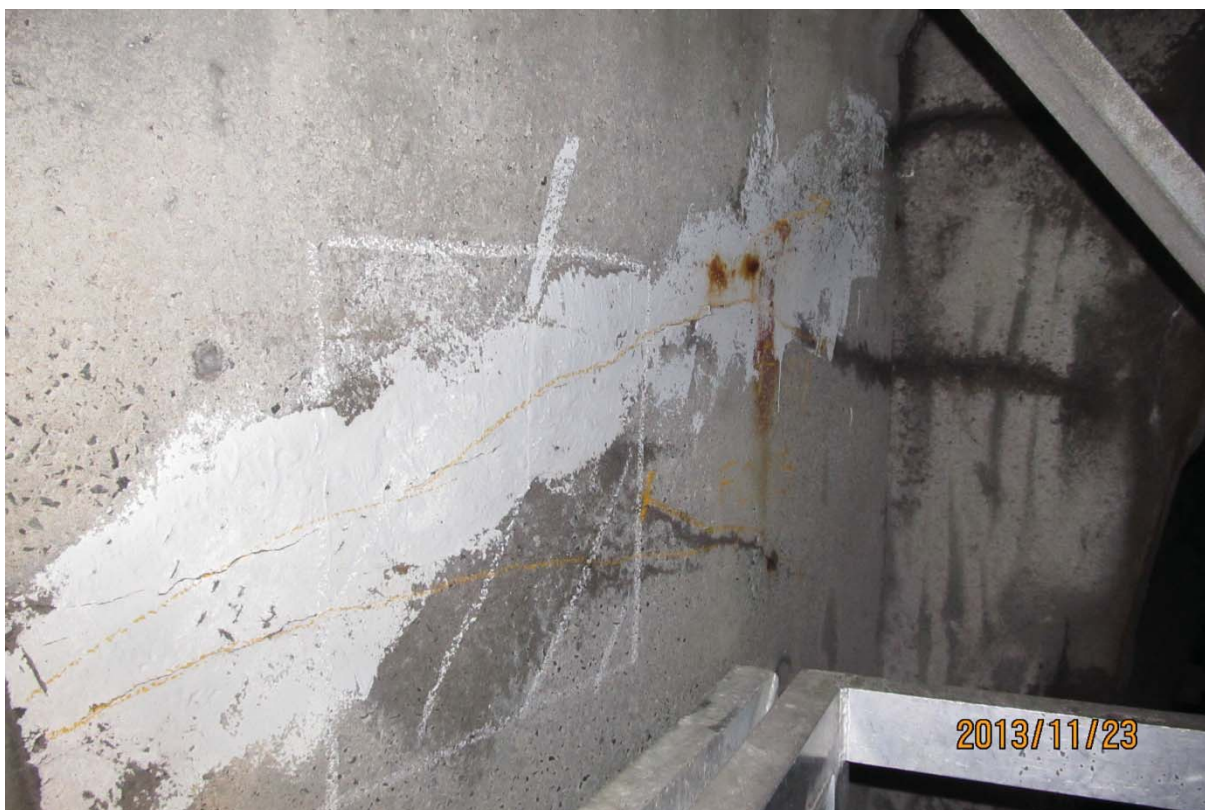
S5.PC.29W-30W.P7.h – 6395 (câble #24 – centre est face amont)

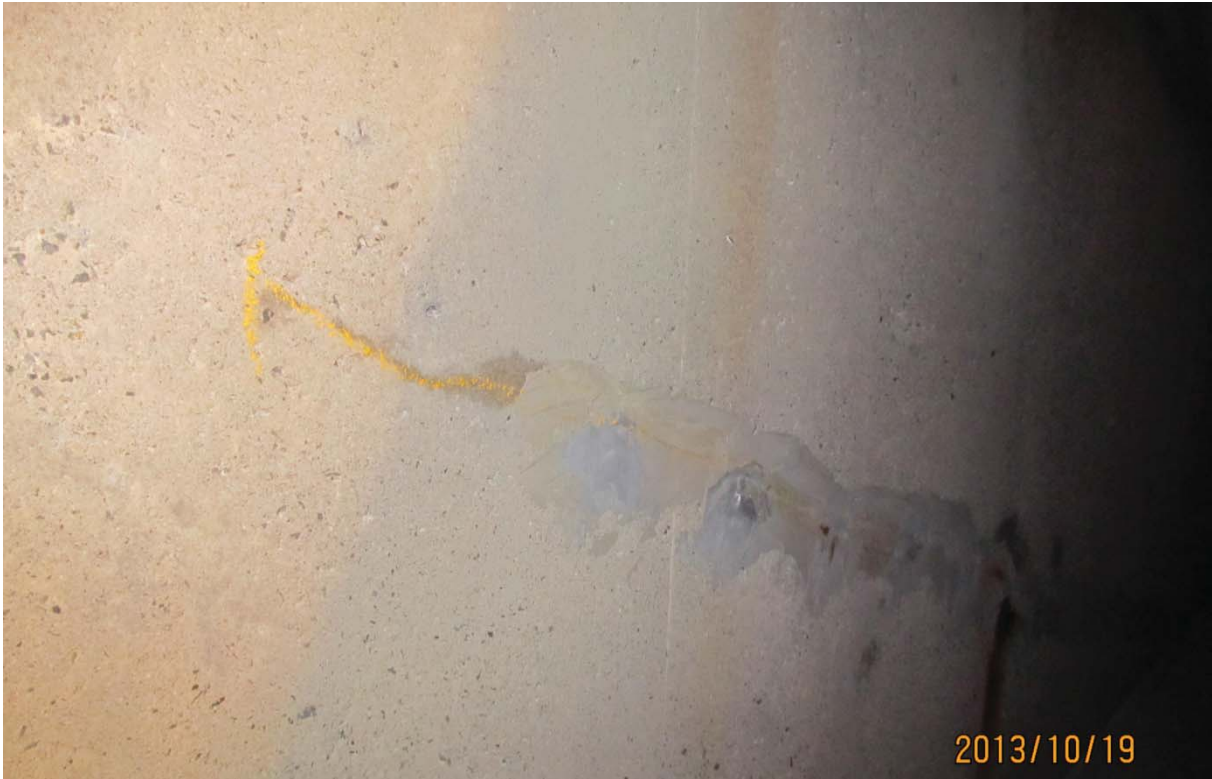
S5.PC.30W-31W.P7.a – 5854 (câble #17 - extrémité ouest face amont)

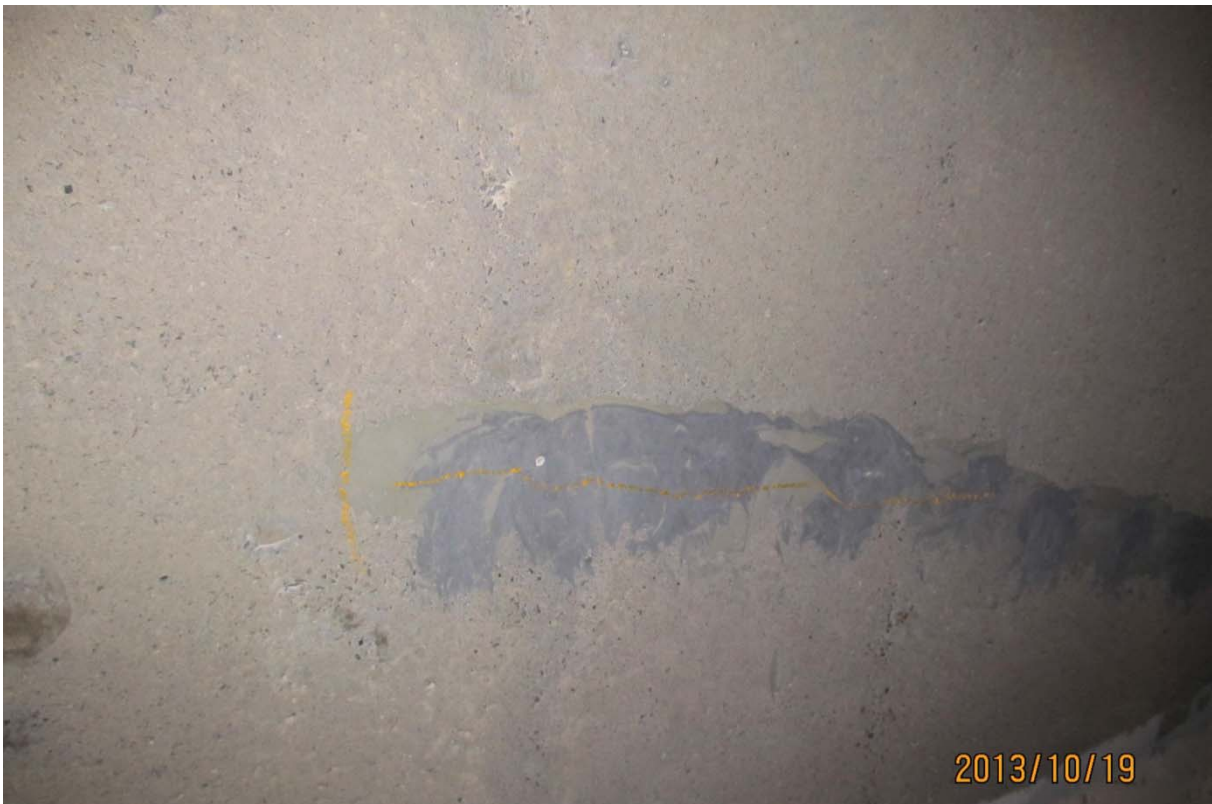
S5.PC.30W-31W.P7.b – 5855 (câble #19 - extrémité ouest face amont)

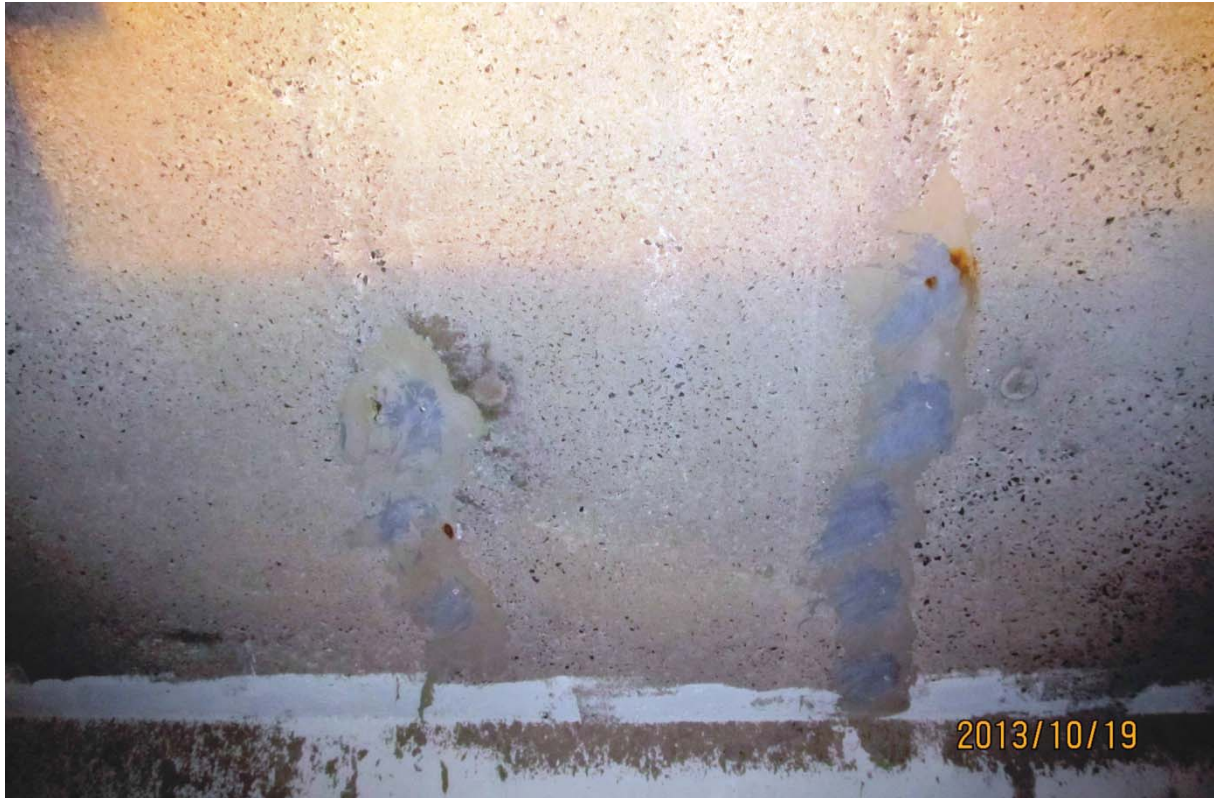
S5.PC.30W-31W.P7.c – 5858 (fissures verticales sur l'âme - centre ouest face amont)

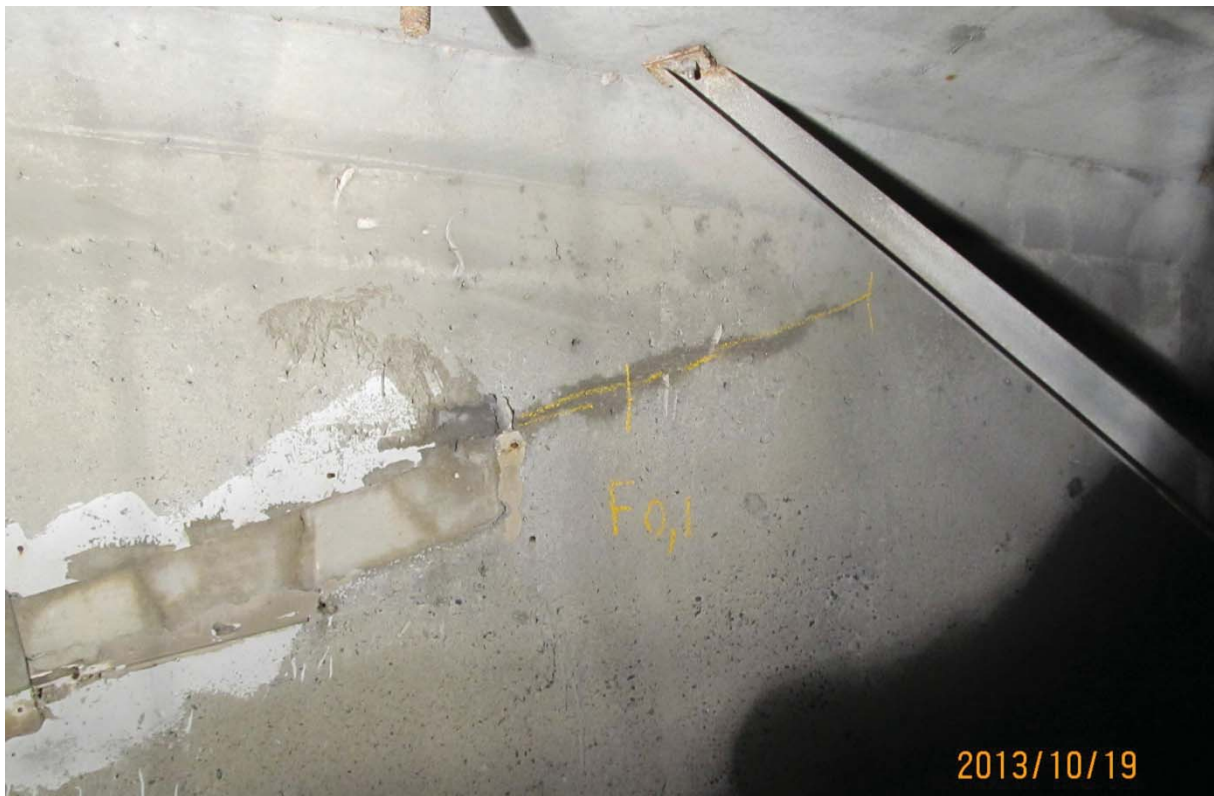
S5.PC.30W-31W.P7.d – 5863 (câble #19 - extrémité est face amont)

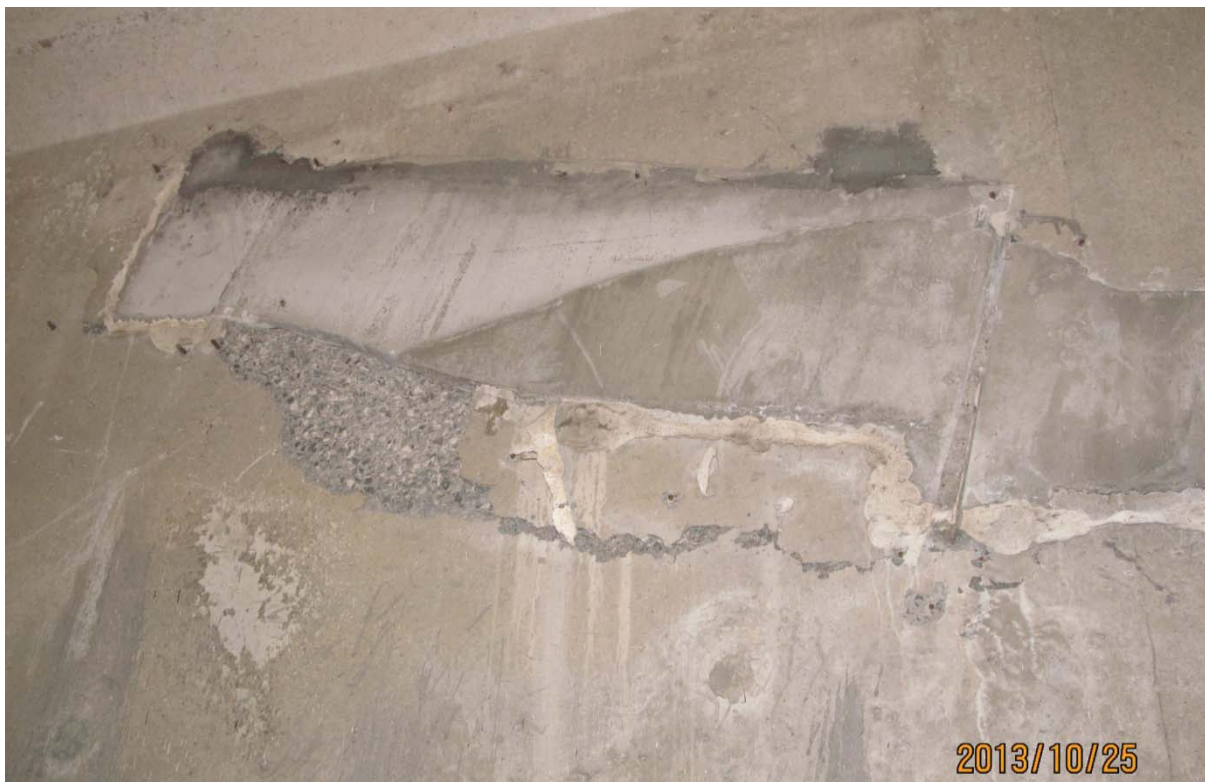
S5.PC.30W-31W.P7.e – 5936 (câble #19 - extrémité est face aval)

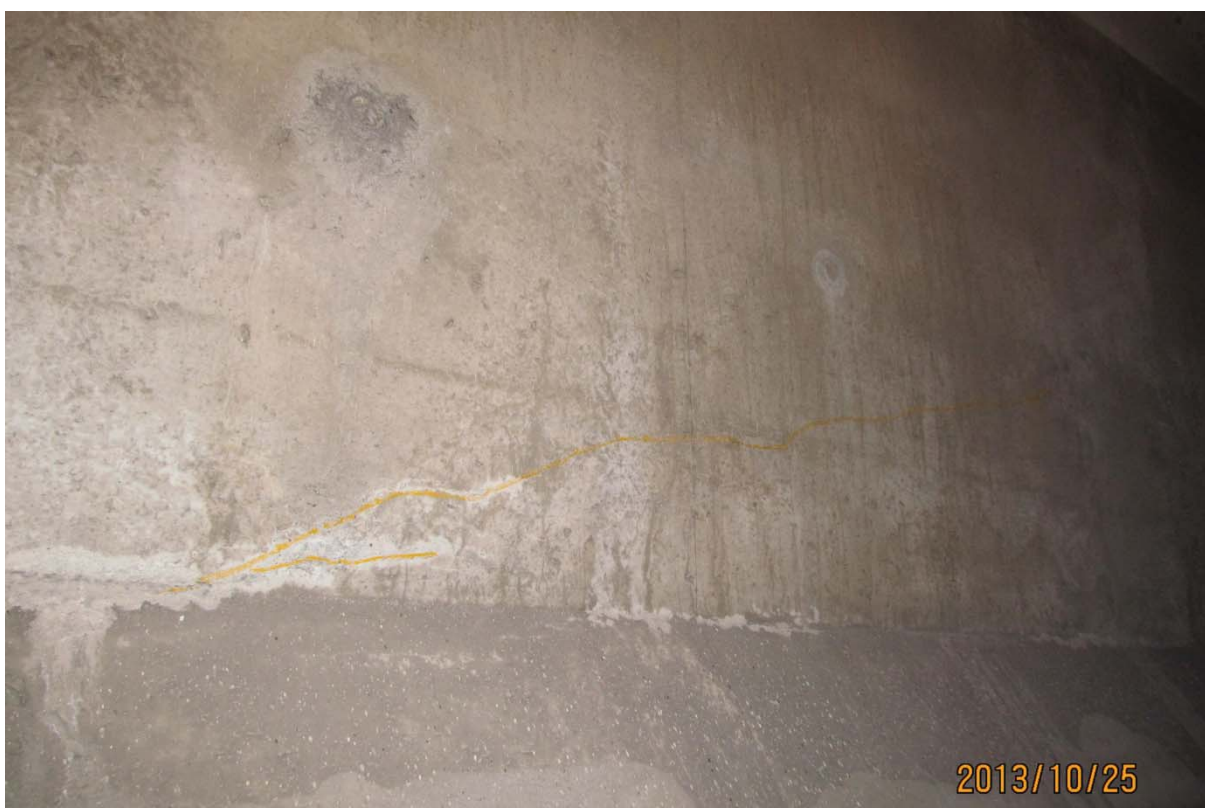
S5.PC.30W-31W.P7.f – 5934 (câble #19 - extrémité ouest face aval)

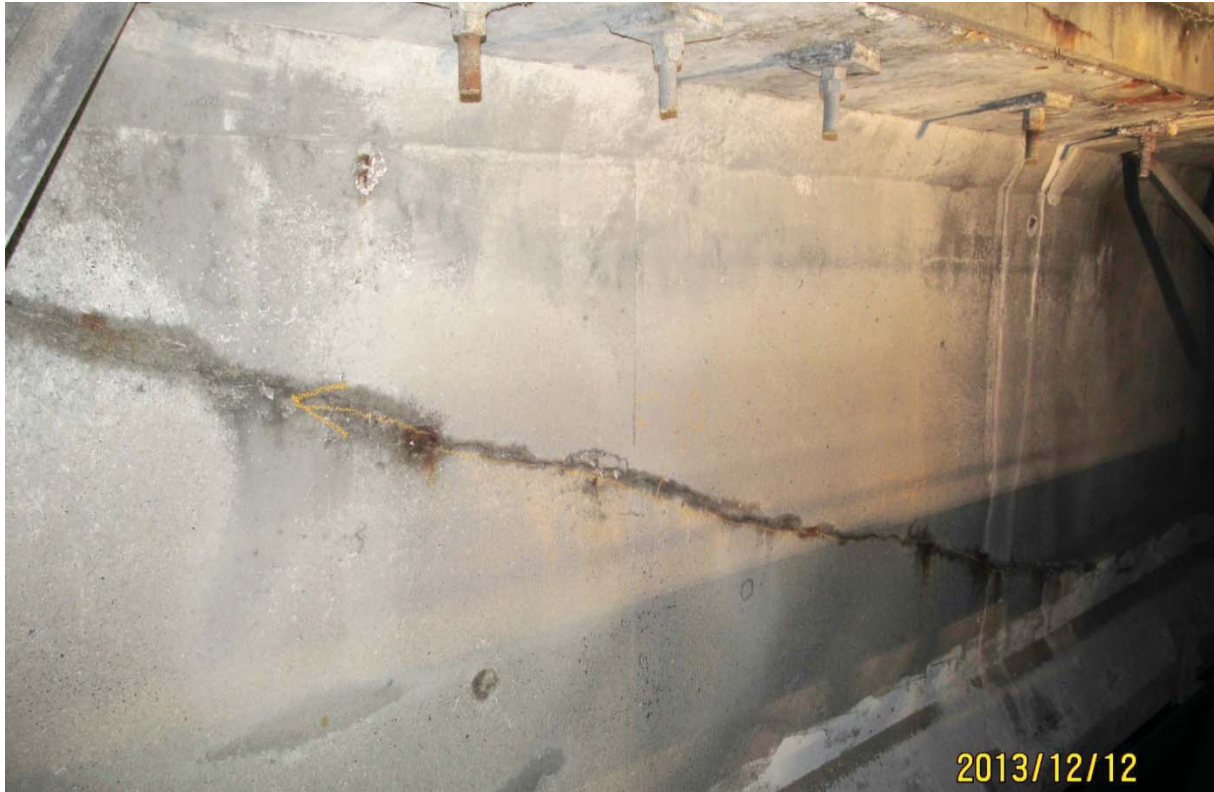
S5.PC.31W-32W.P7.a – 6783 (câble #19 - extrémité ouest face amont)

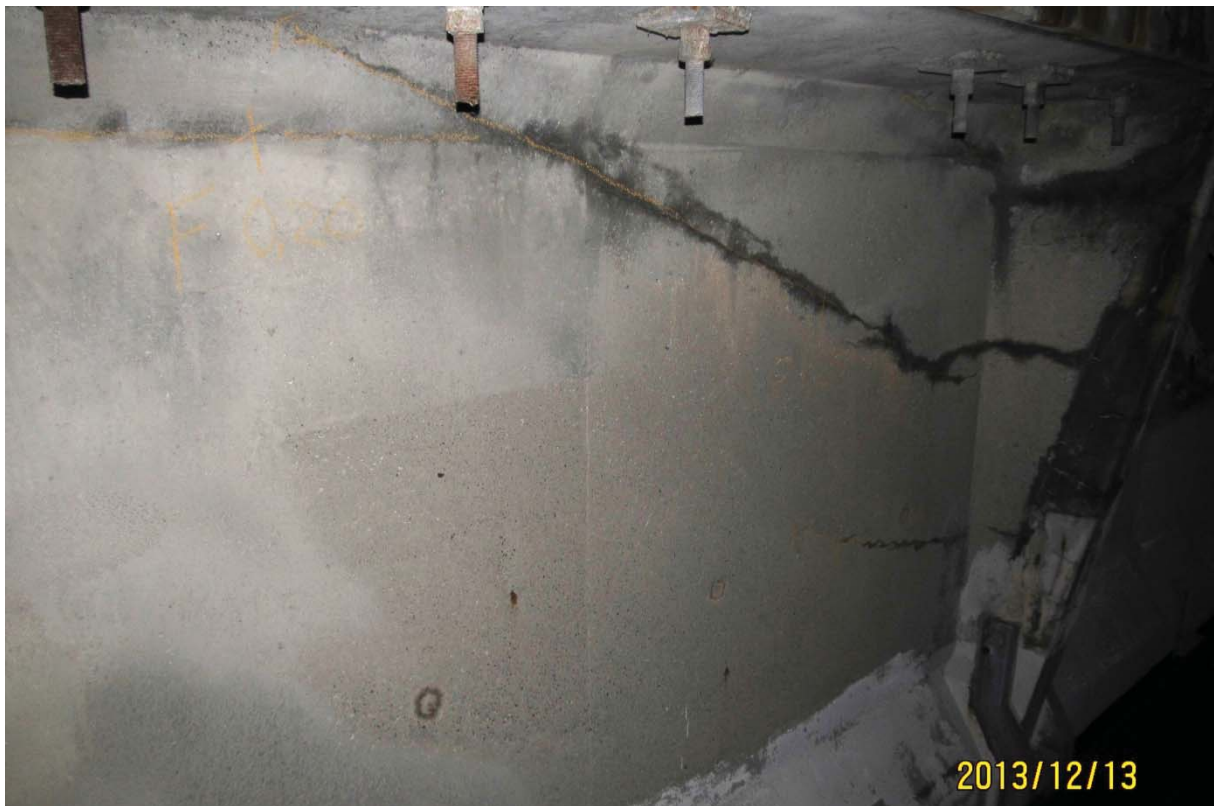
S5.PC.31W-32W.P7.b – 6785 (câble #23 - extrémité ouest face amont)

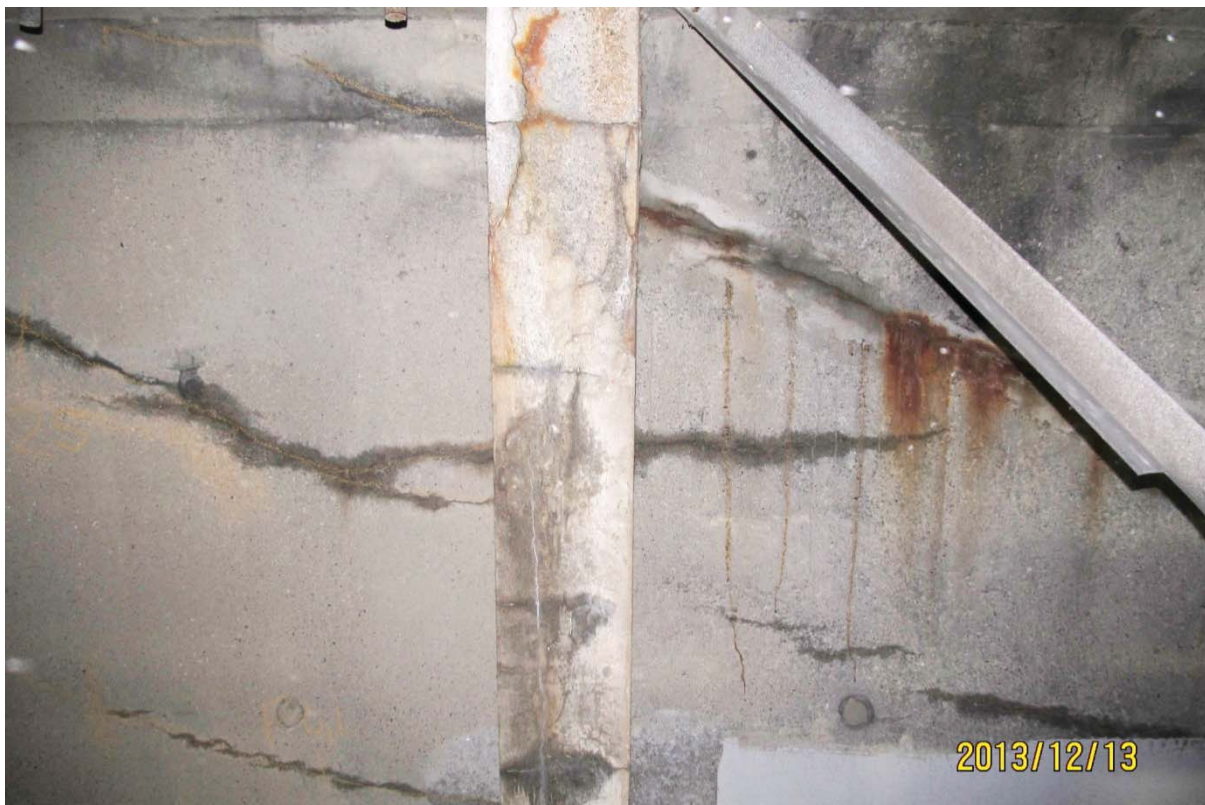
S5.PC.31W-32W.P7.c – 6790 (câbles #22, #23 et #24 - extrémité ouest/centre ouest face amont)

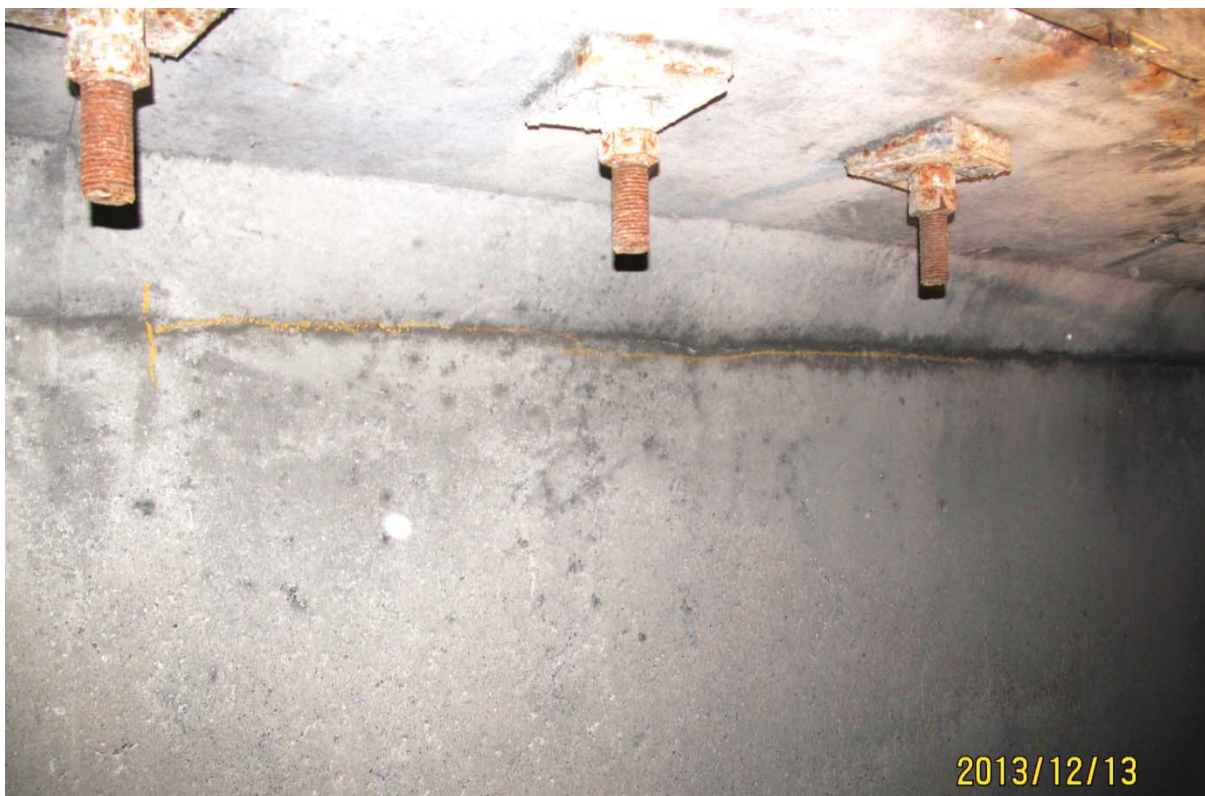
S5.PC.31W-32W.P7.d – 6792 (fissure horizontale au gousset supérieur - centre face amont)

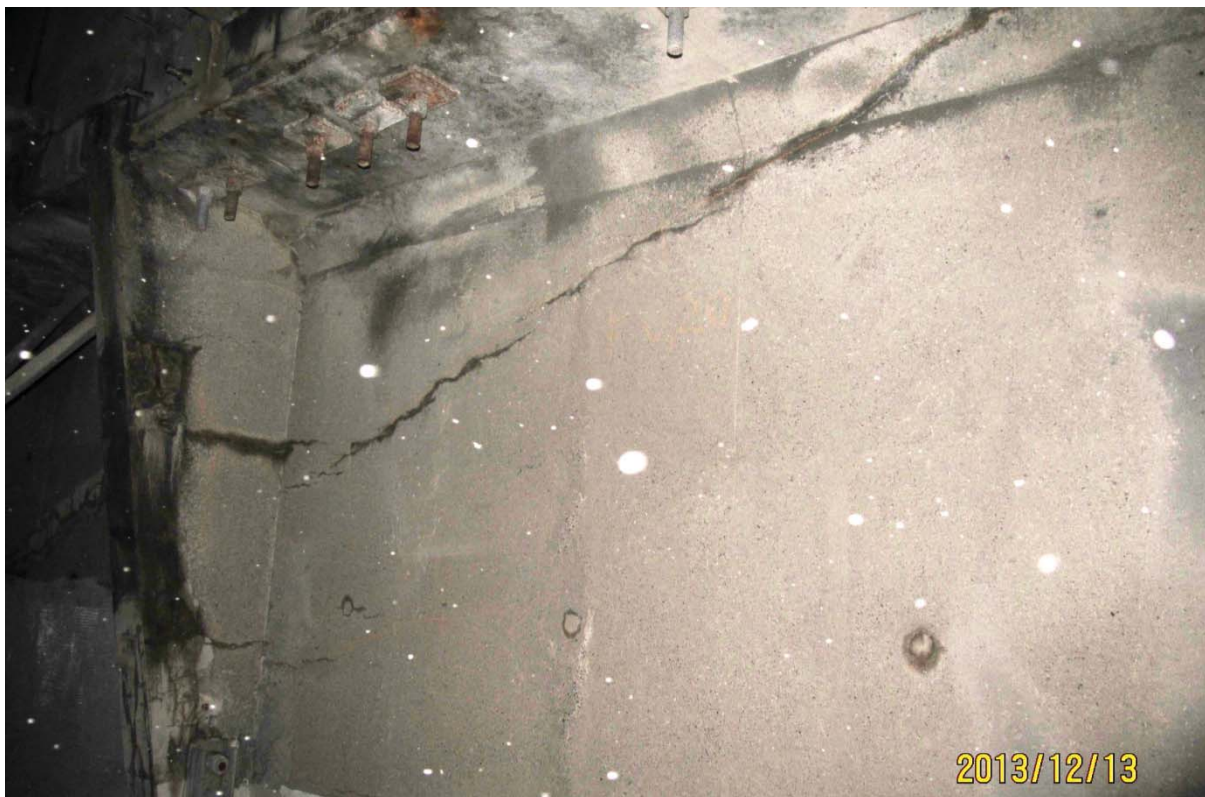
S5.PC.31W-32W.P7.e – 6793 (câbles #22 et #23 - extrémité est face amont)
