Pont Champlain

Inspection des 100 poutres de rive en béton précontraint - 2013

Contrat : 61195 AV9

Rapport final émis : Novembre 2014

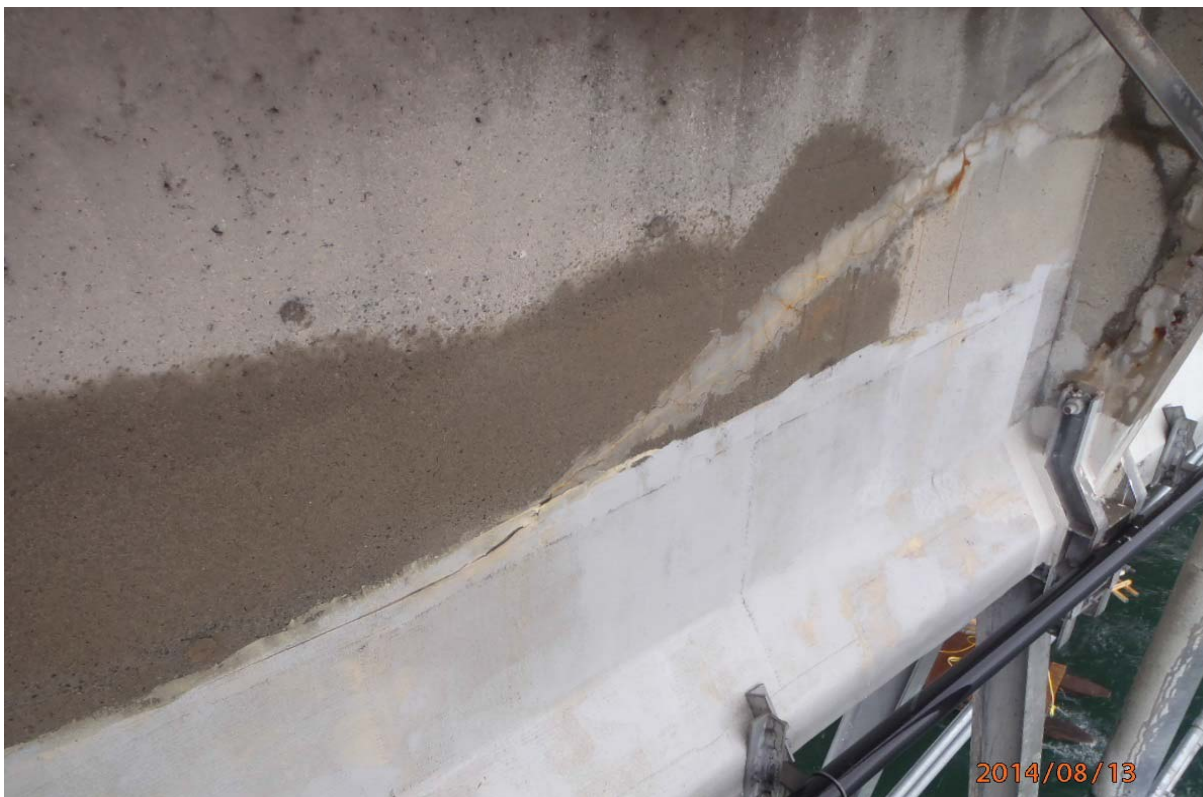
S5.PC.31W-32W.P7.g – PH.20140813_P7_31W-32W_061 (câble #24 - extrémité centre face amont)

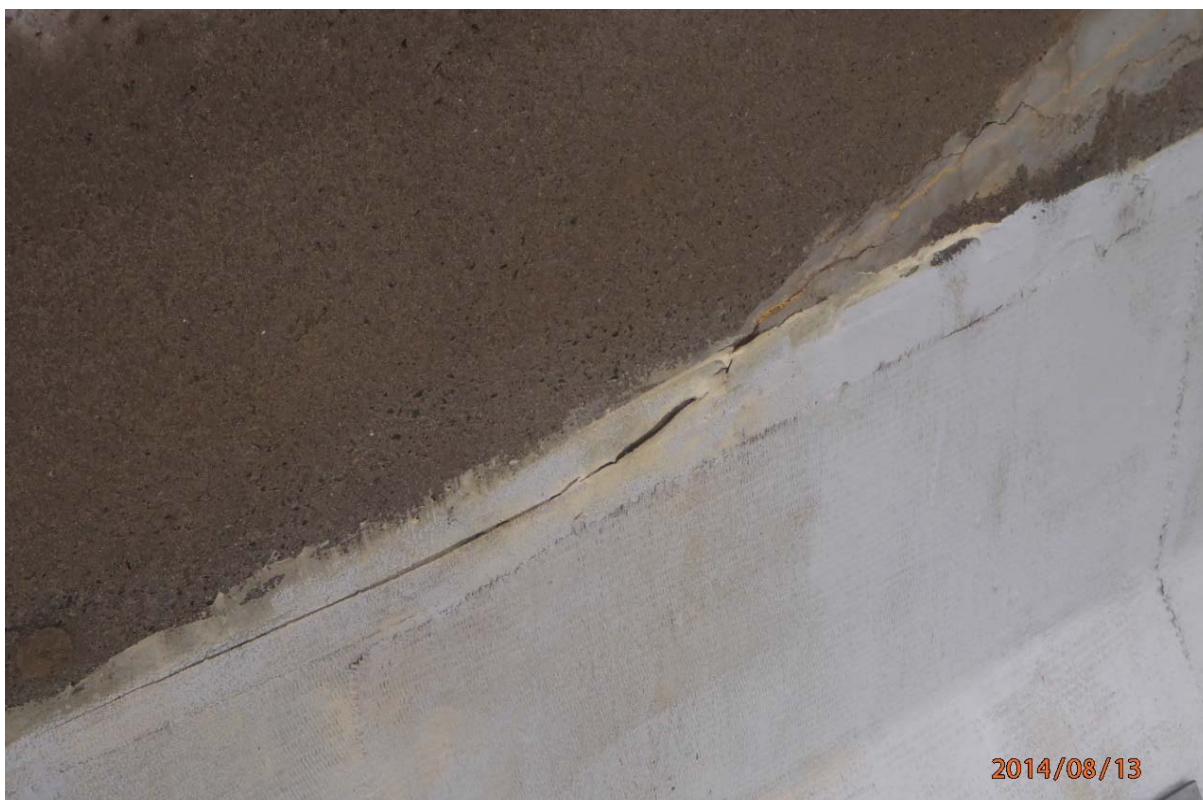
S5.PC.31W-32W.P7.h – PH.20140813_P7_31W-32W_062 (Décollement - extrémité centre face amont)

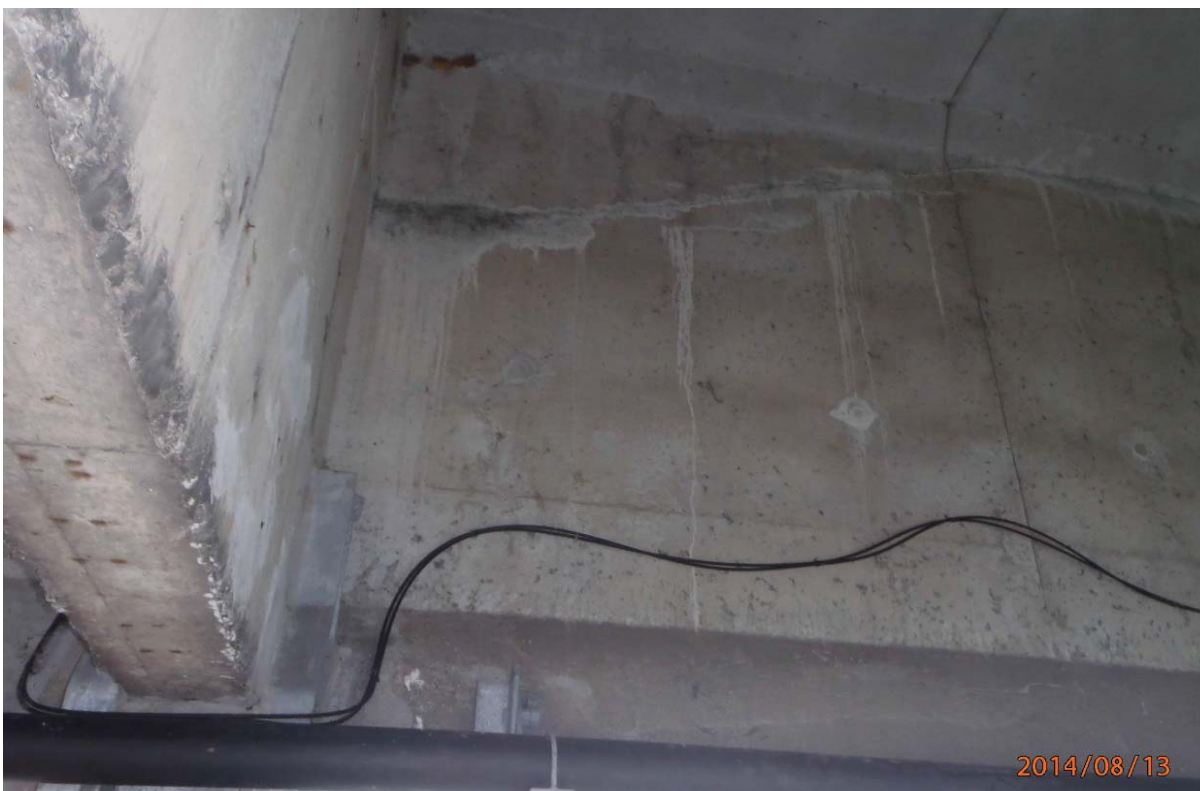
S5.PC.31W-32W.P7.j – PH.20140813_P7_31W-32W_015 (câble #23 - extrémité ouest face aval)

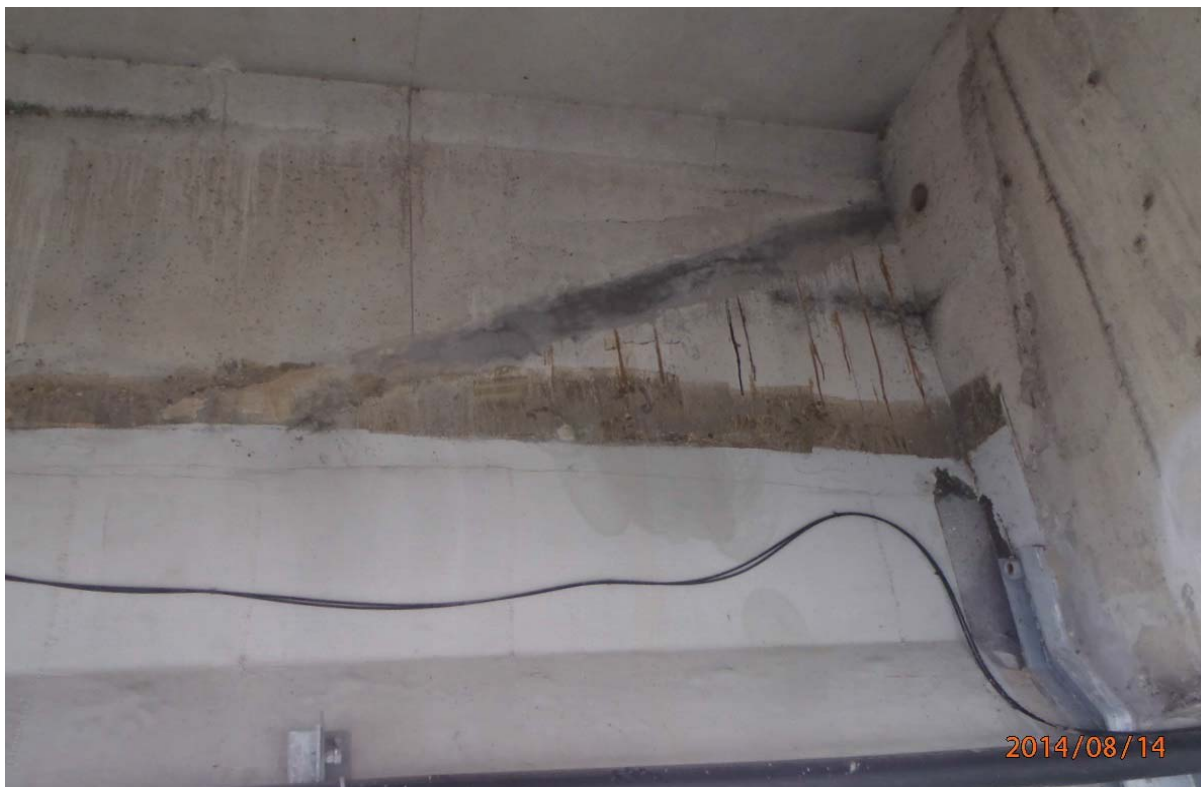
S5.PC.31W-32W.P7.k – PH.20140814_P7_31W-32W_017 (câble #24 - extrémité centre face aval)

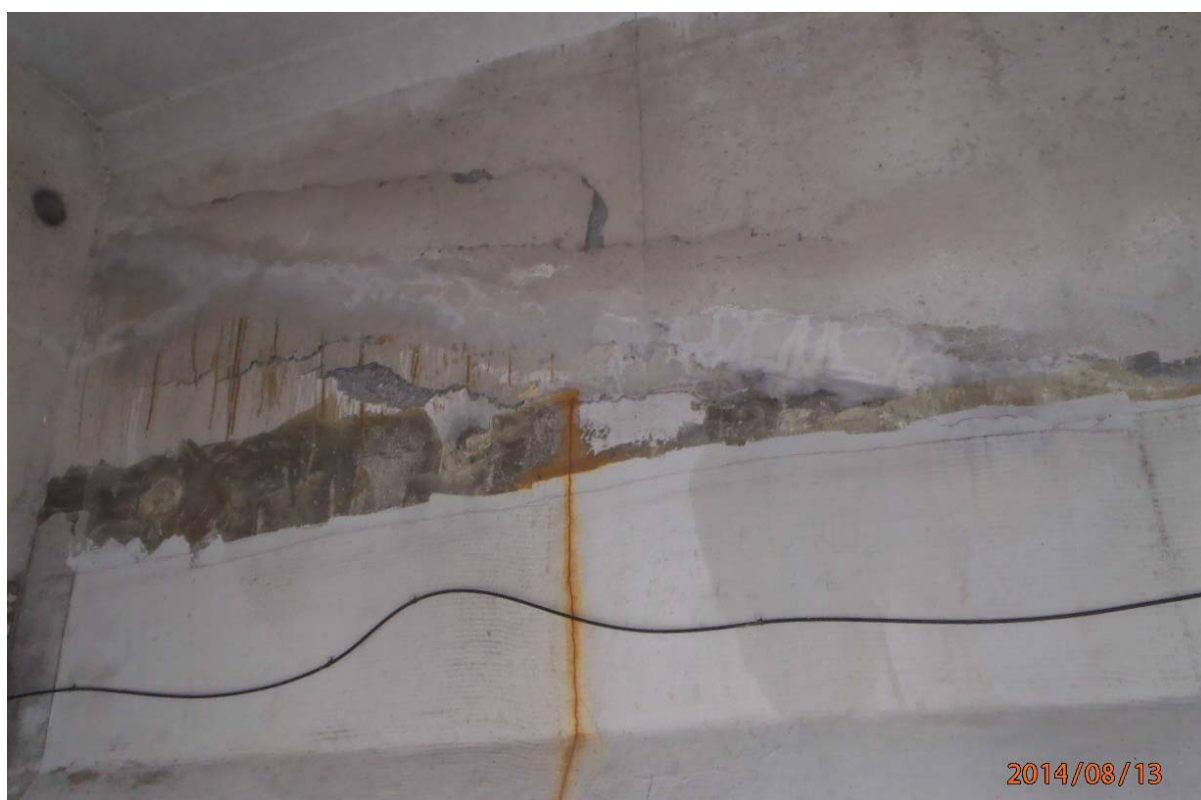
S5.PC.31W-32W.P7.l – PH.20140813_P7_31W-32W_039 (câble #24 - extrémité centre face aval)

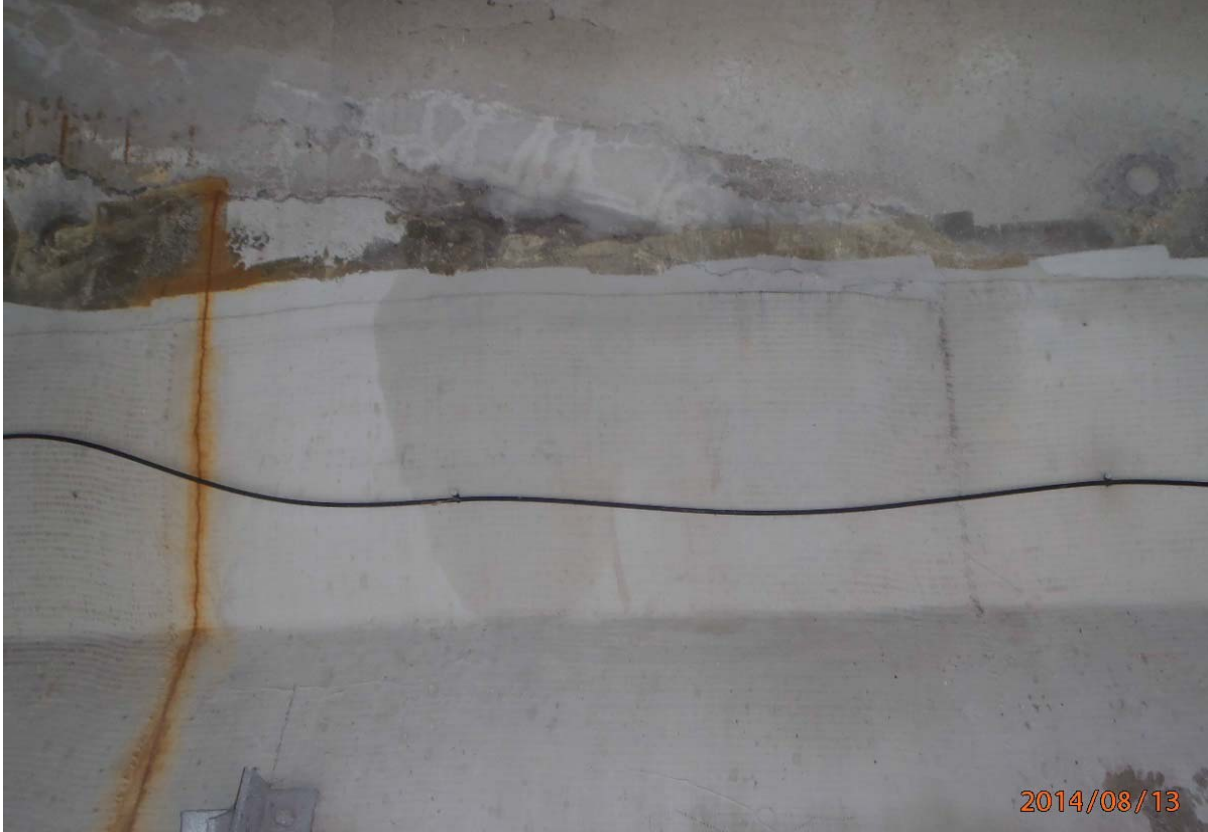
S5.PC.31W-32W.P7.m – PH.20140813_P7_31W-32W_044 (câble #24 - extrémité centre face aval)

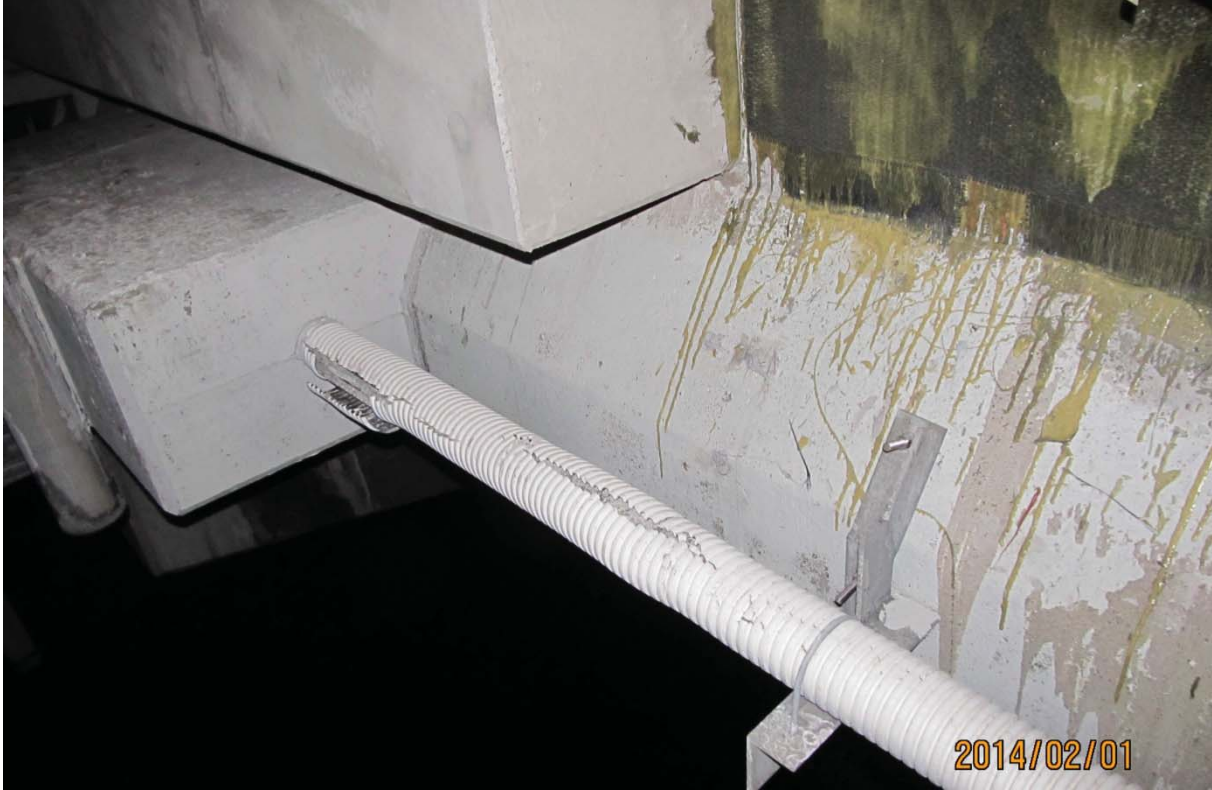
Gaine (face amont) de la post tension extérieure fendue à plusieurs endroits exposant les torons (CEC=2) PH. 0212

S5.PC.32W-33W.P7.c – 0212 (gaine face amont de la post tension extérieure)

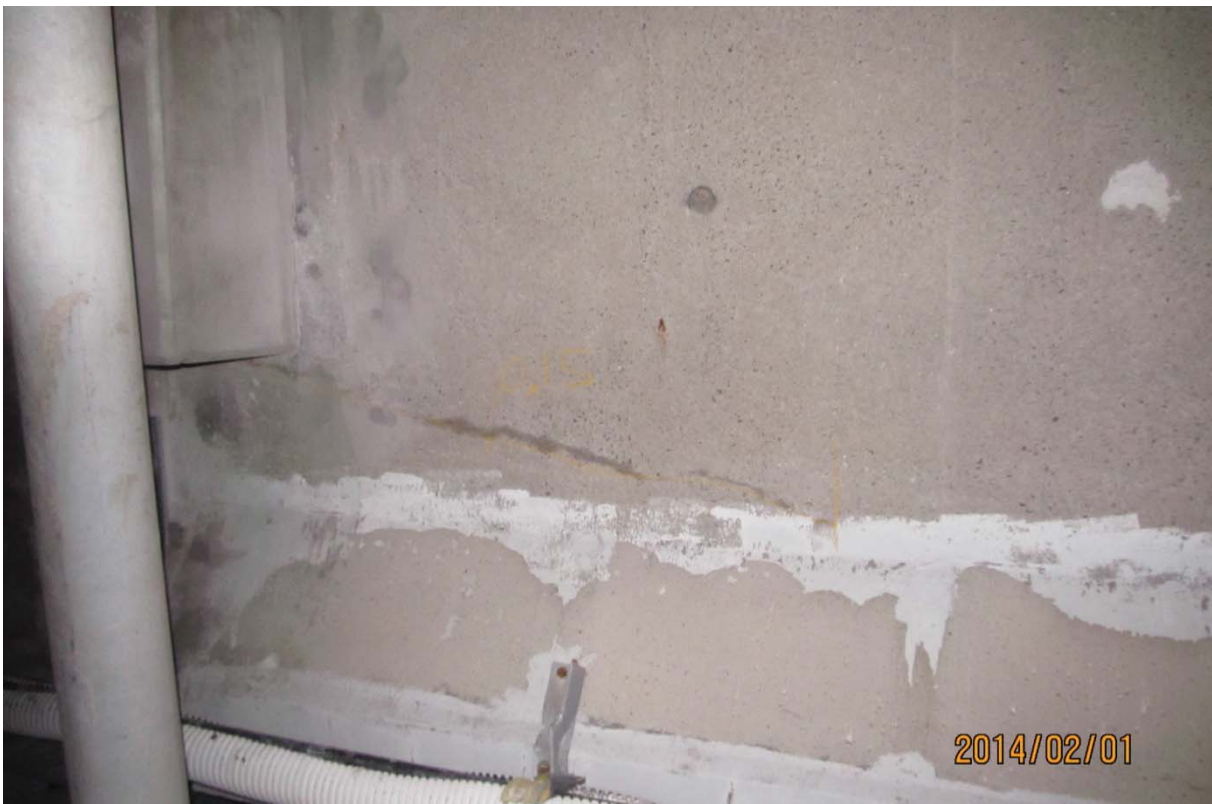
S5.PC.32W-33W.P7.d – 0213 (câble #22 – centre ouest face amont)

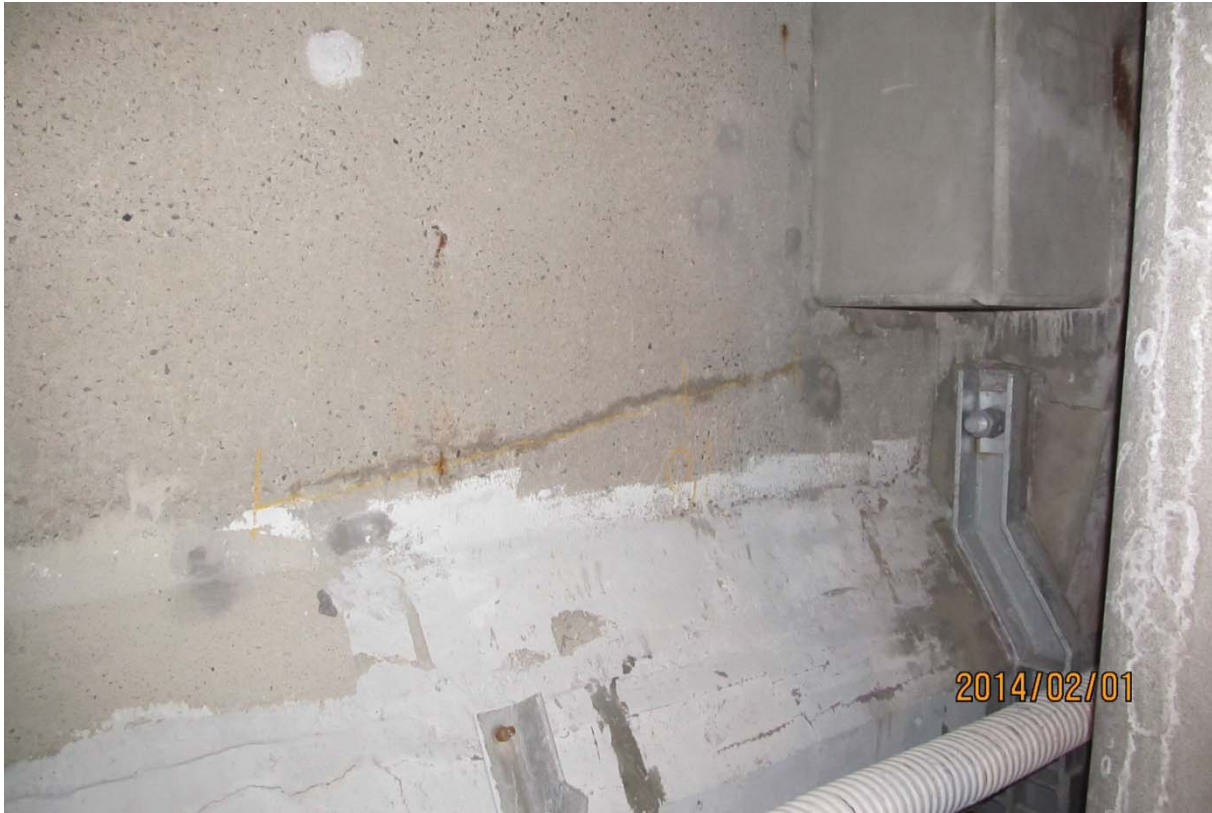
S5.PC.32W-33W.P7.e – 0214 (câble #22 – centre est face amont)

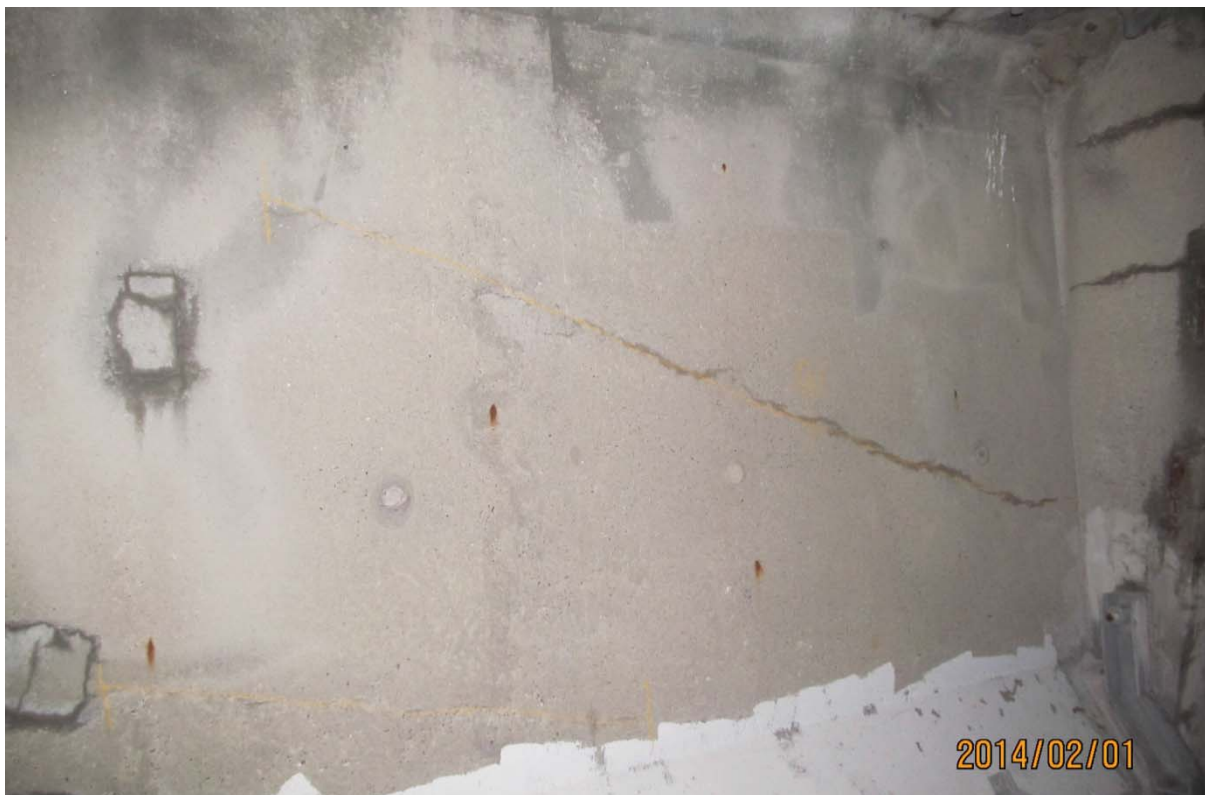
S5.PC.33W-34W.P7.c – 0207 (câbles #20 et #22 – extrémité ouest face amont)

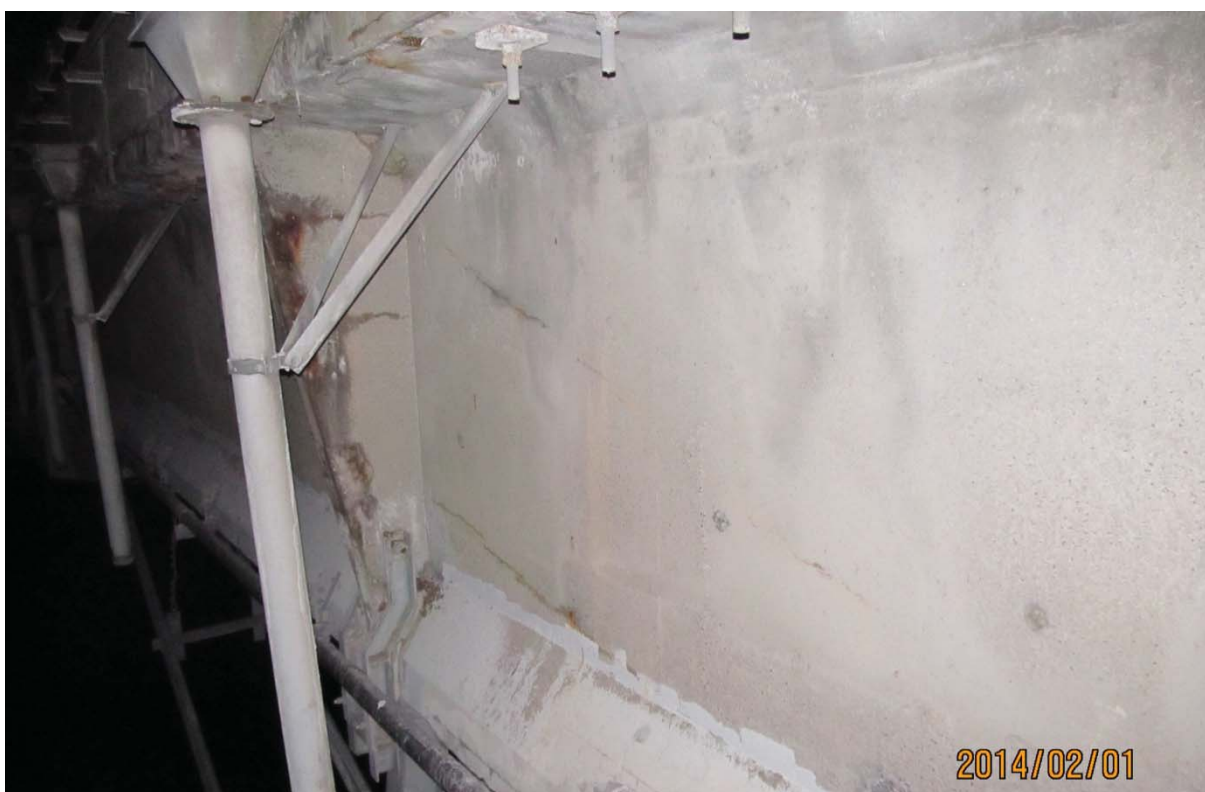
S5.PC.33W-34W.P7.d – 0208 (câbles #22 et #24 – centre ouest face amont)

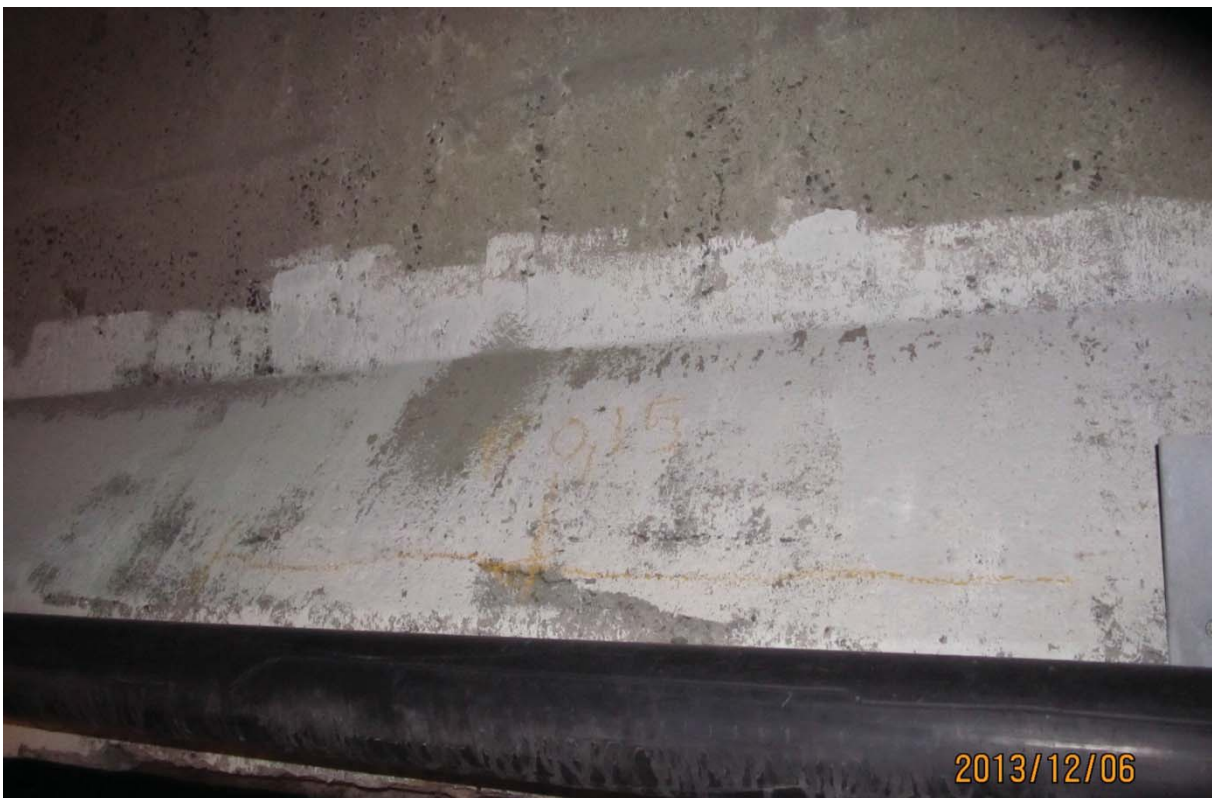
S5.PC.34W-35W.P7.b – 6625 (fissure horizontale semelle inférieure - extrémité ouest face amont)

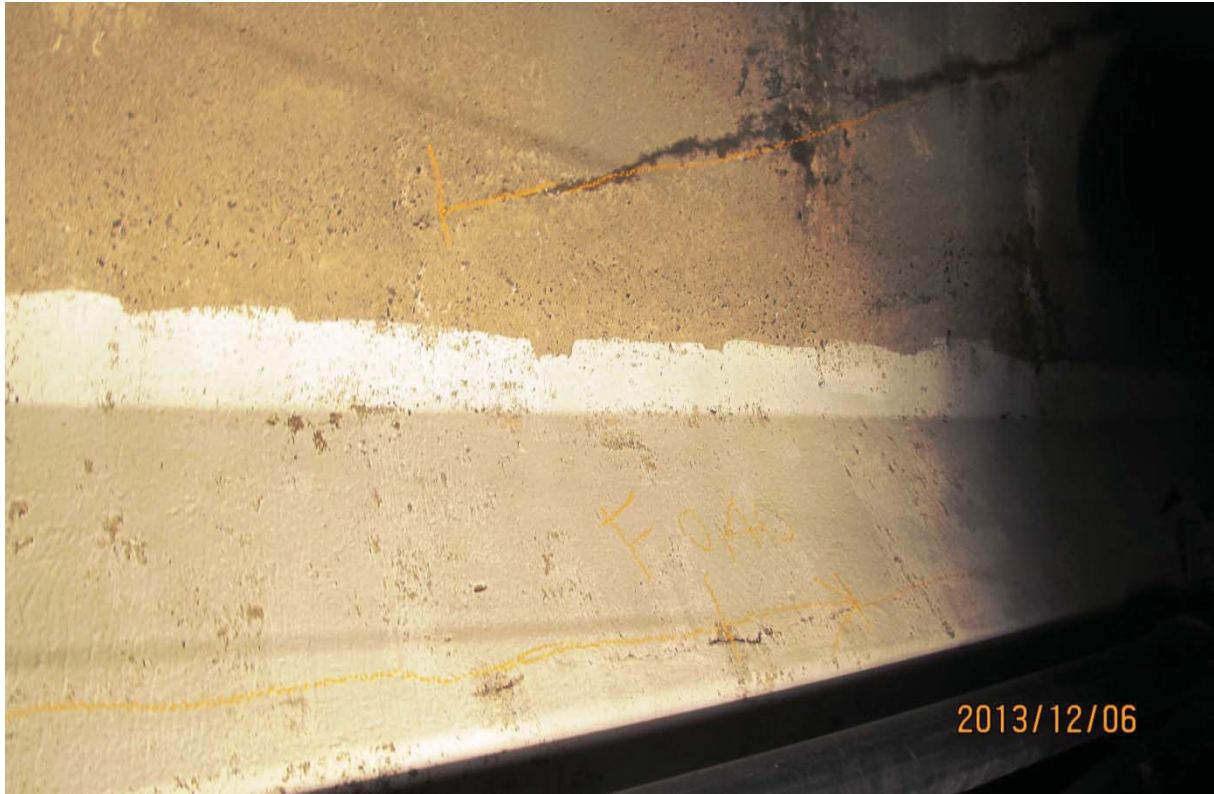
S5.PC.34W-35W.P7.c – 6627 (fissure horizontale semelle inférieure - centre est face amont)

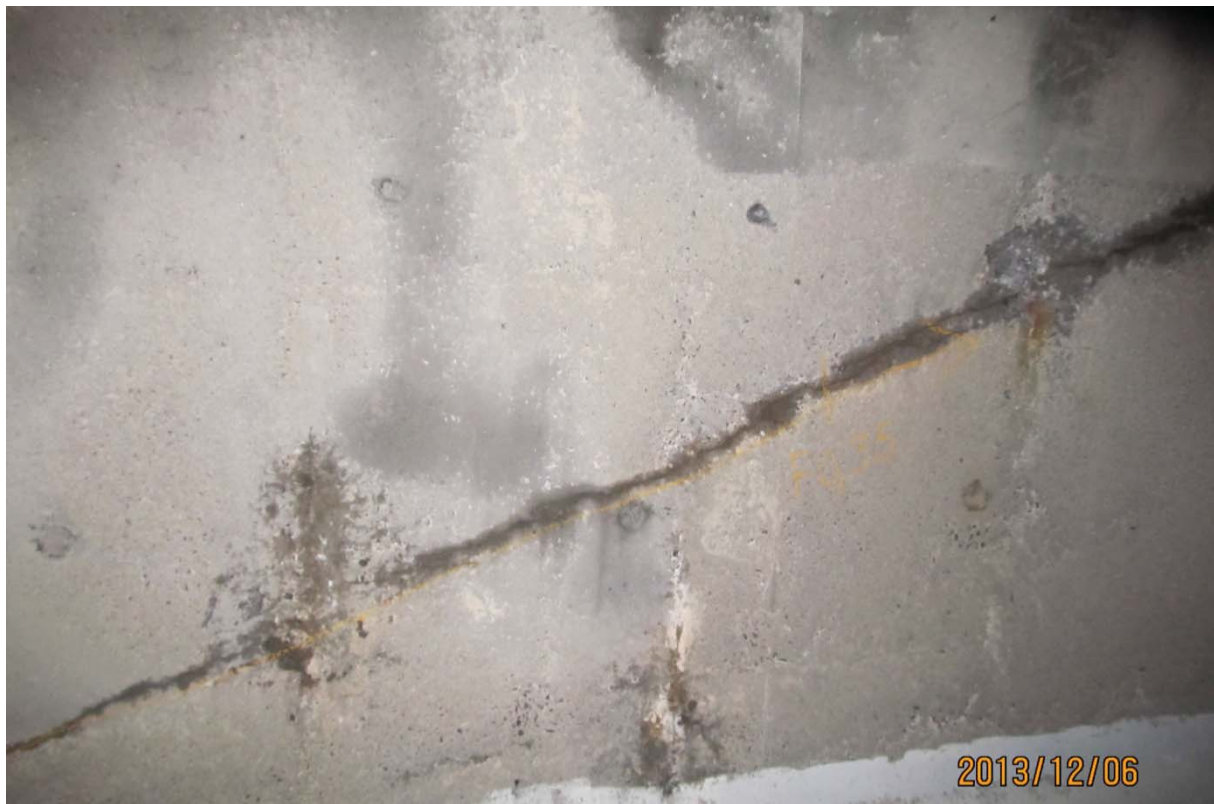
S5.PC.34W-35W.P7.d – 6628 (câble #24 – centre est face amont)

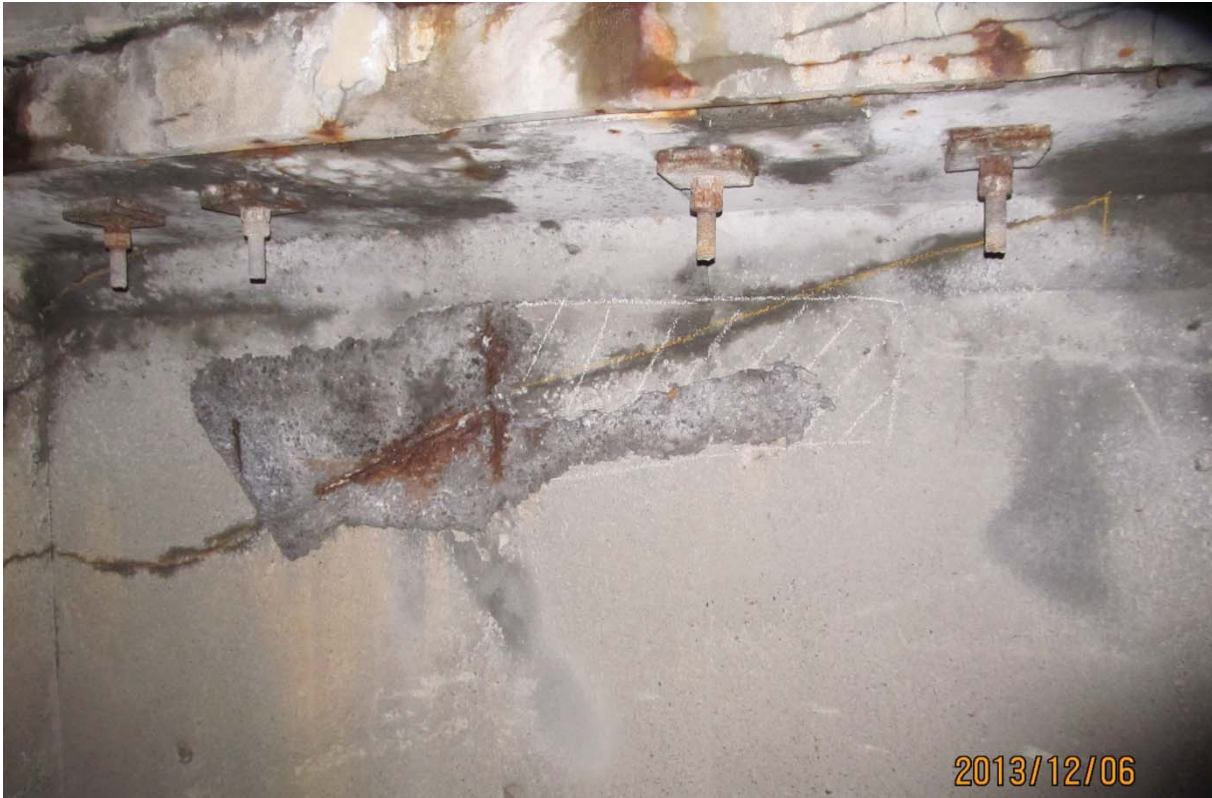
S5.PC.34W-35W.P7.e – 6631 (câble #23 – extrémité est face amont)

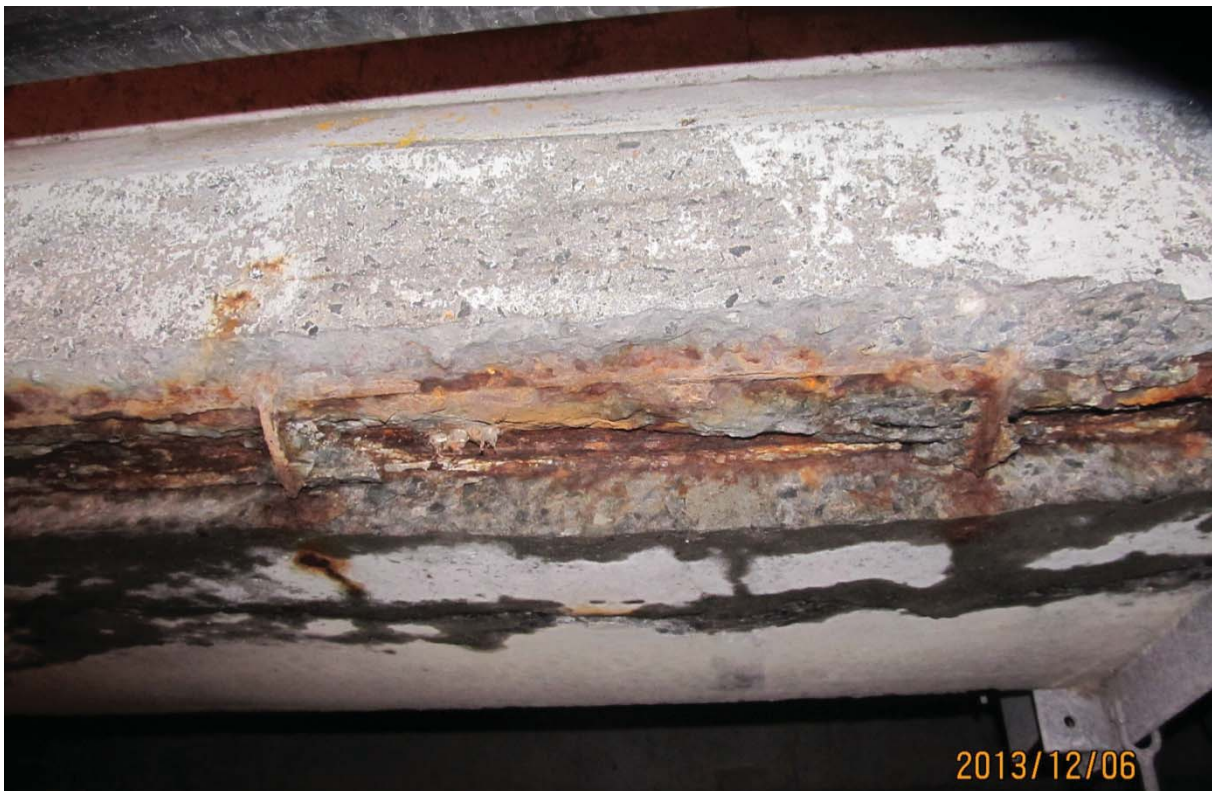
S5.PC.34W-35W.P7.f – 6622 (soffite – centre ouest)

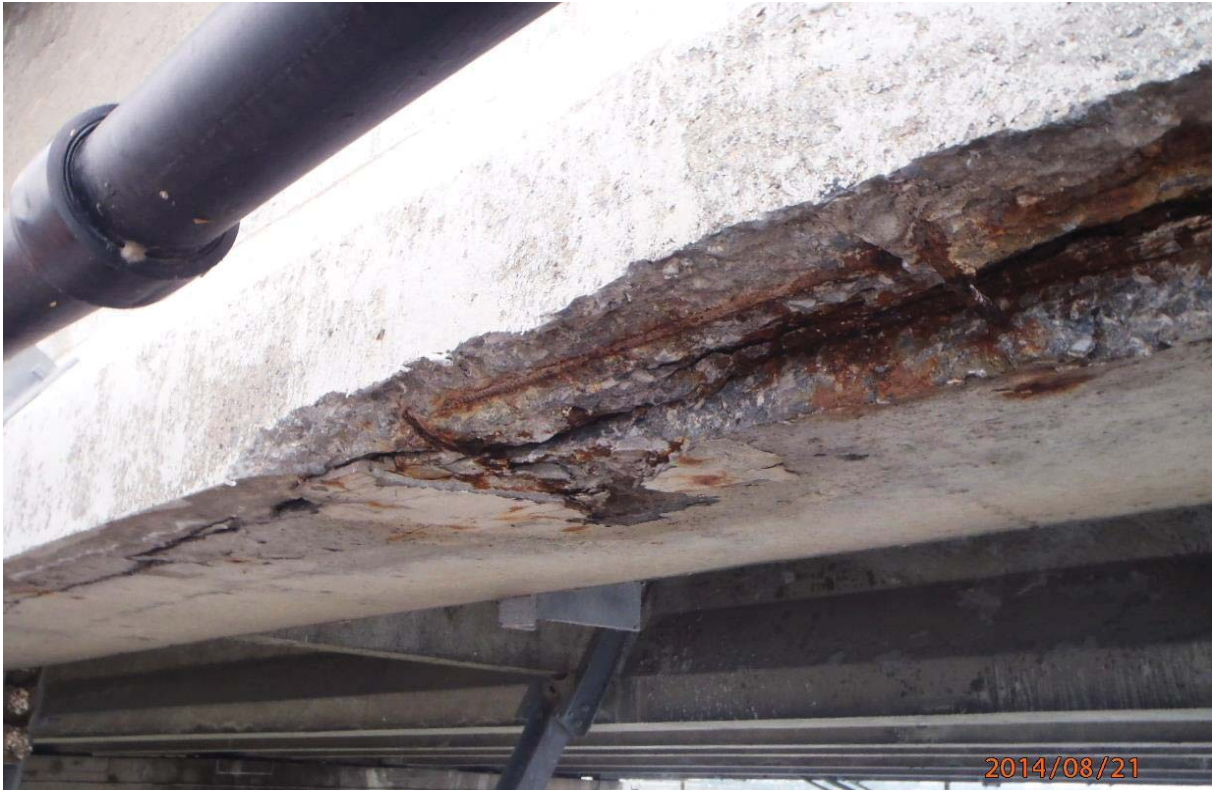
S5.PC.34W-35W.P7.g – PH.20140821_P7_34W-35W_040 (soffite – centre ouest)

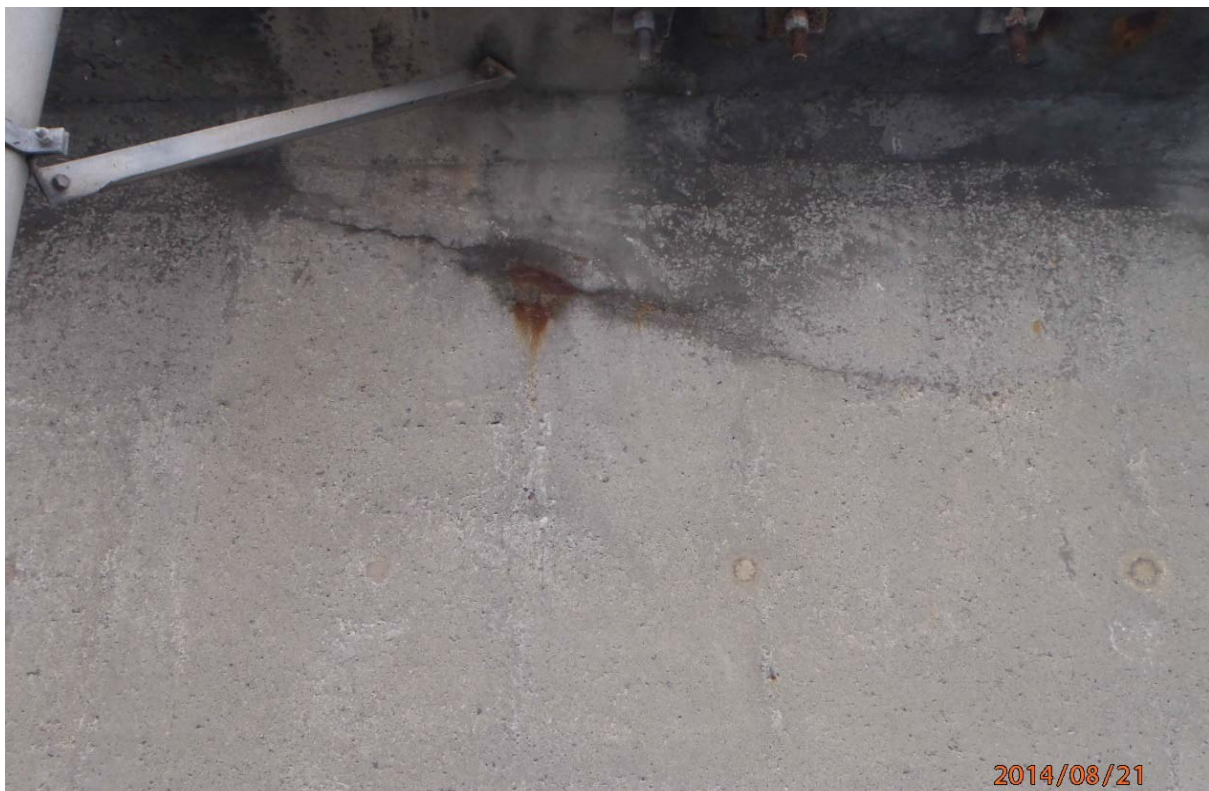
S5.PC.34W-35W.P7.h – PH.20140821_P7_34W-35W_025 (câble #20 - extrémité ouest face amont)

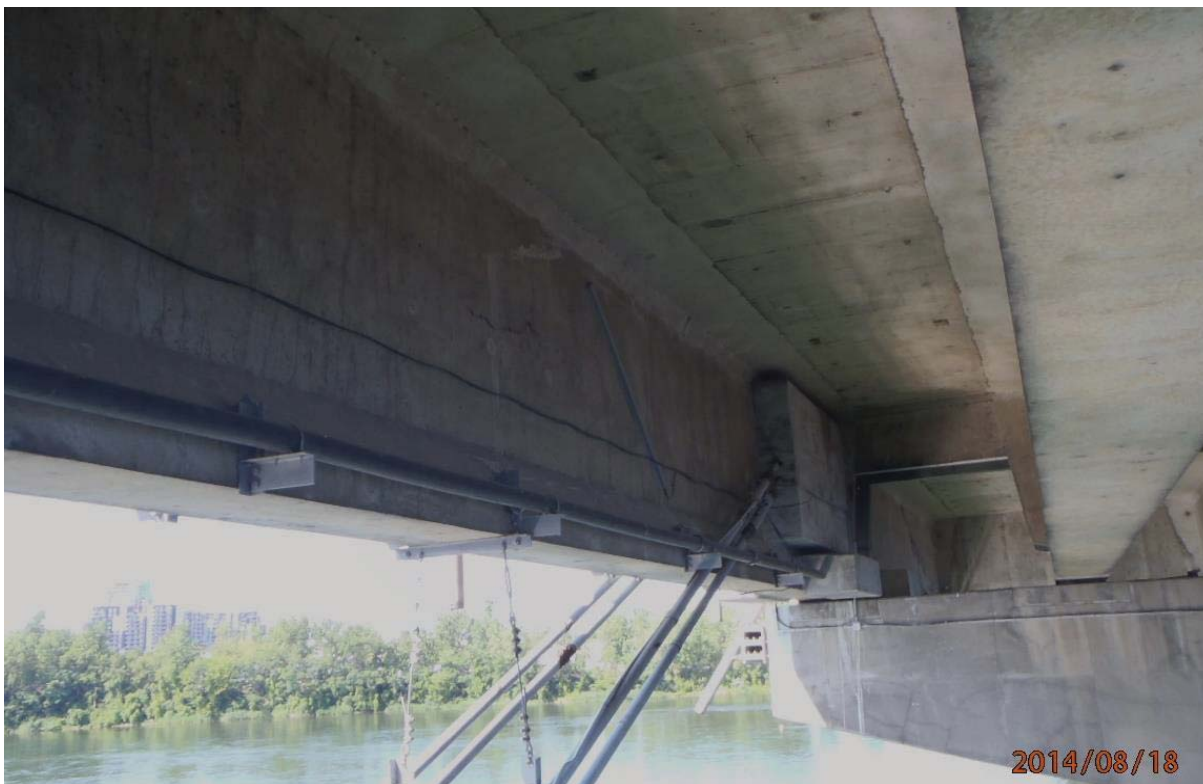
S5.PC.34W-35W.P7.i – PH.20140821_P7_34W-35W_029 (câble #20 - extrémité ouest face aval)

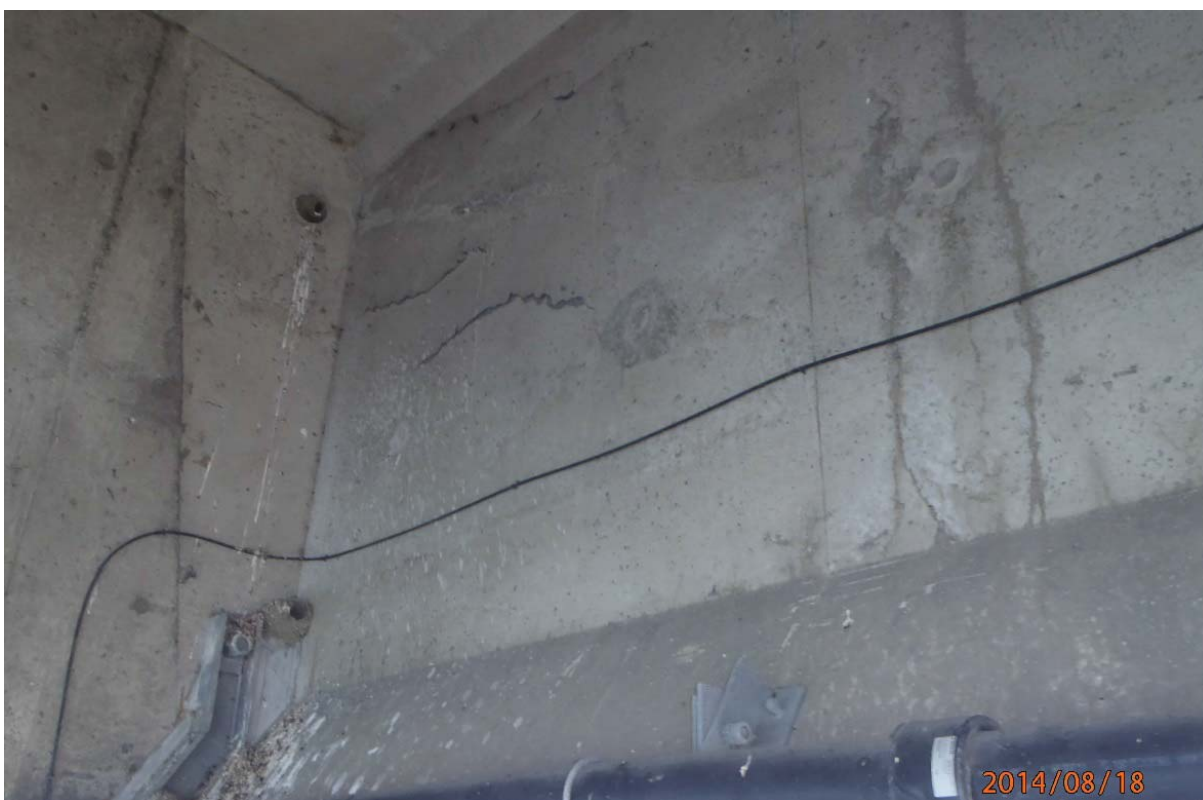
S5.PC.34W-35W.P7.j – PH.20140821_P7_34W-35W_061 (câble #24 – centre est face aval)

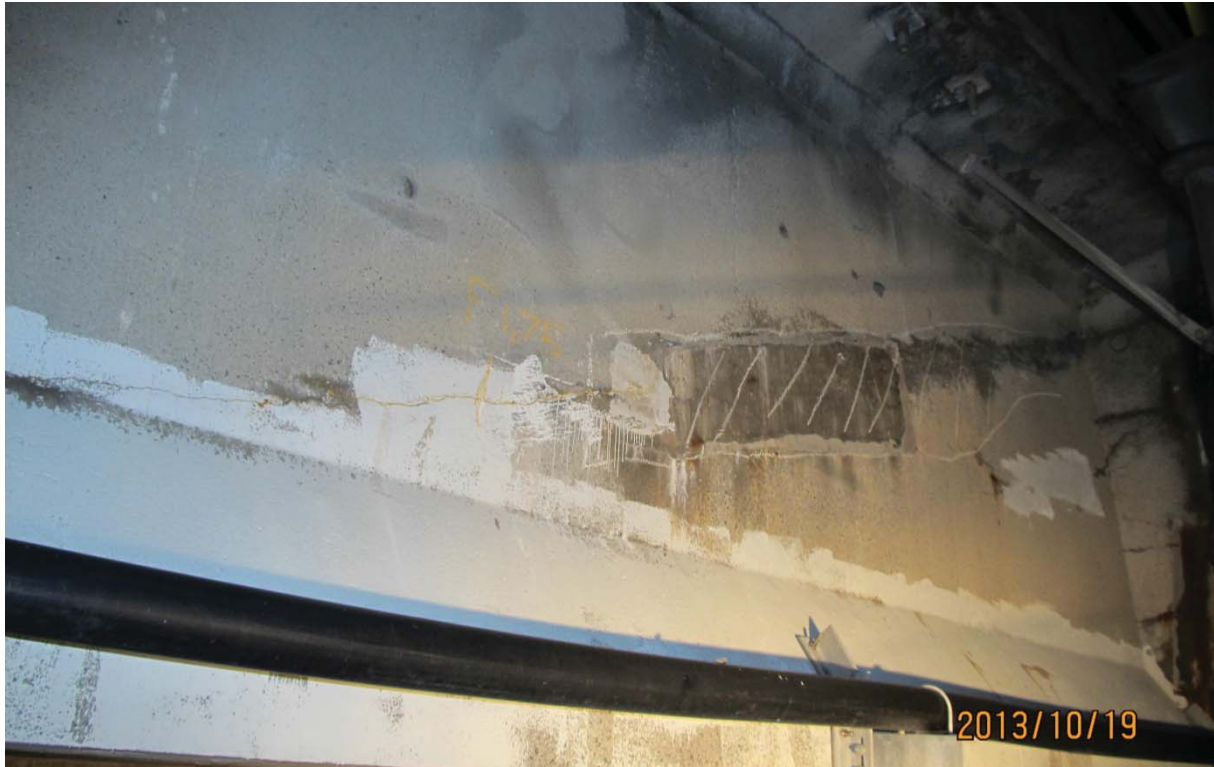
S5.PC.35W-36W.P7.a – 5832 (câble #24 - centre est face amont)

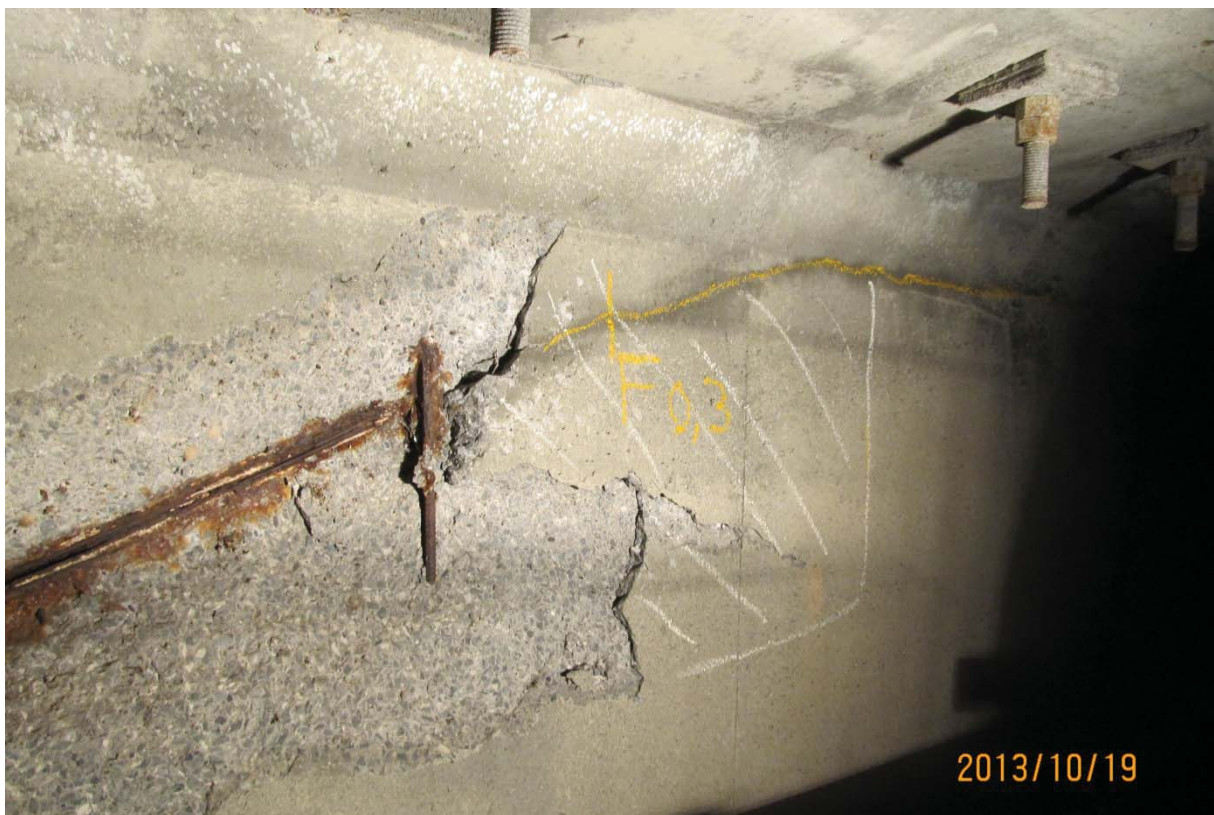
S5.PC.35W-36W.P7.b – 5843 (câble #23 - extrémité est face amont)

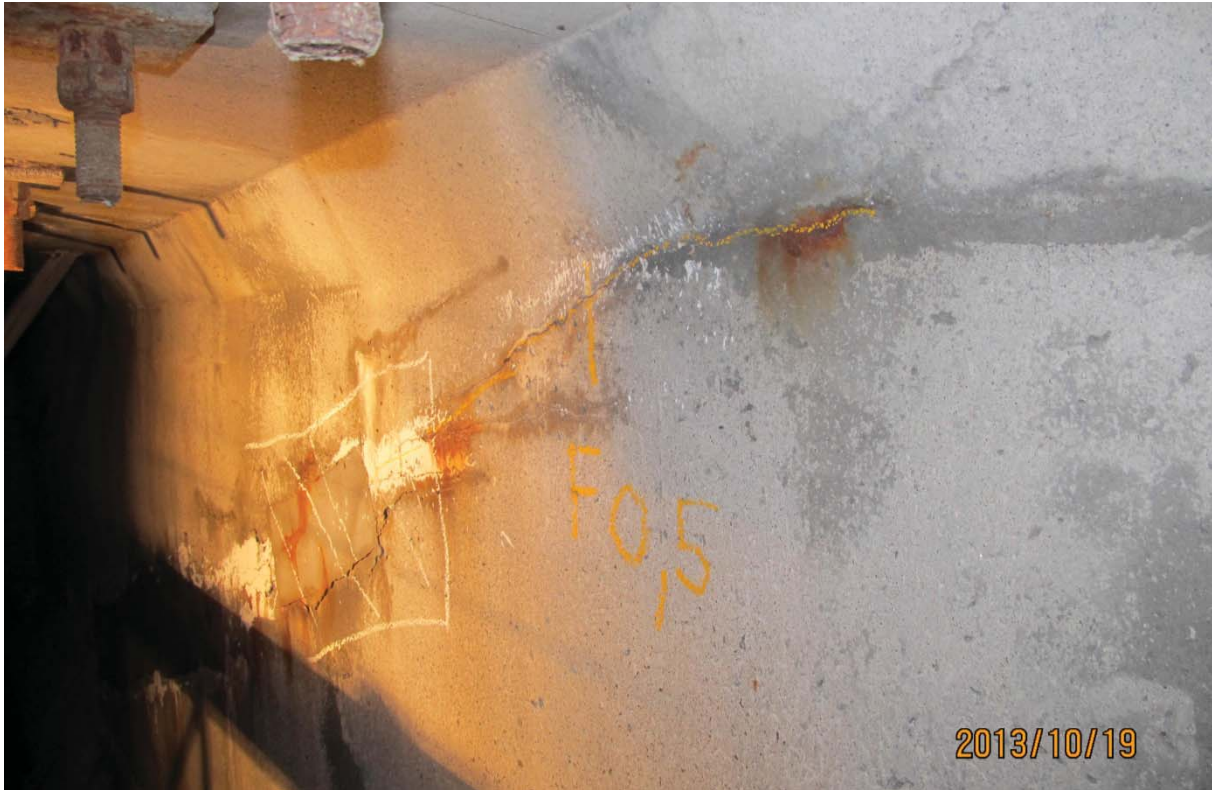
S5.PC.35W-36W.P7.c – 5845 (câble #20 - extrémité est face amont)
