Pont Champlain

Inspection des 100 poutres de rive en béton précontraint - 2013

Contrat : 61195 AV9

Rapport final émis : Novembre 2014

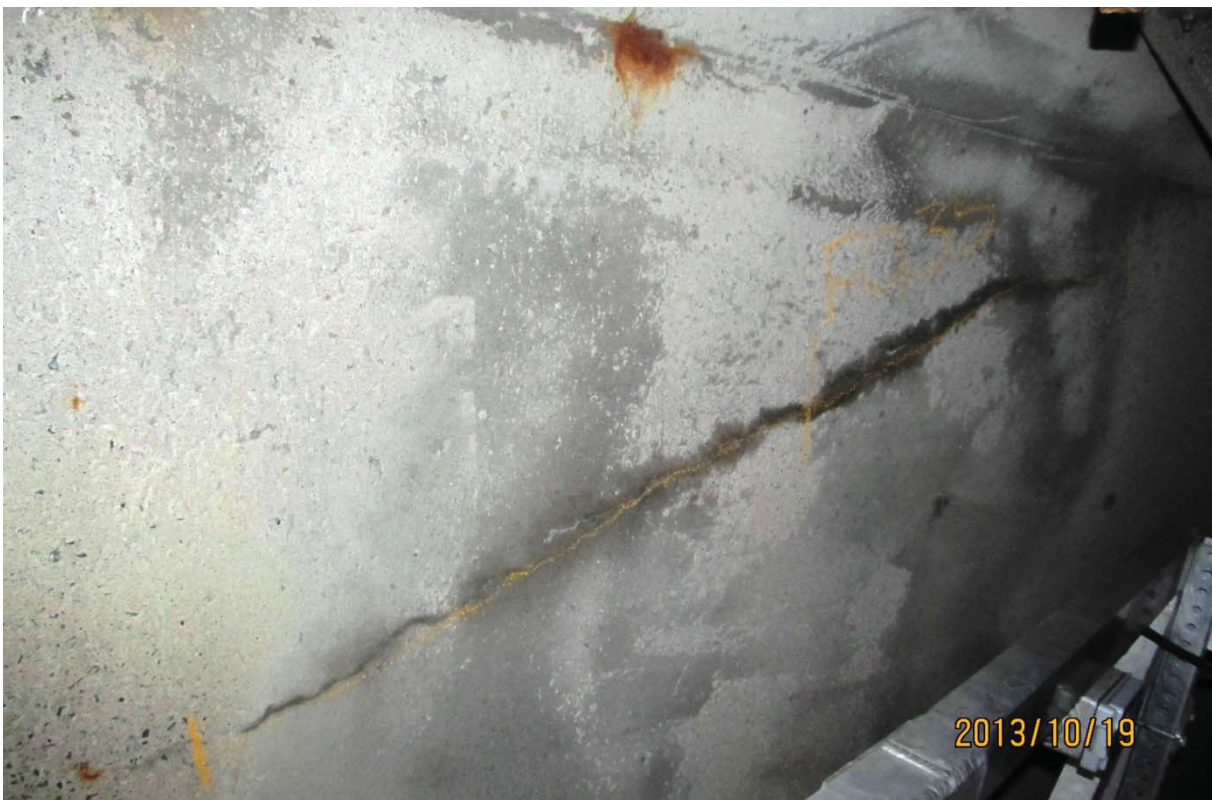
S5.PC.35W-36W.P7.d – 5844 (câble #19 - extrémité est face amont)

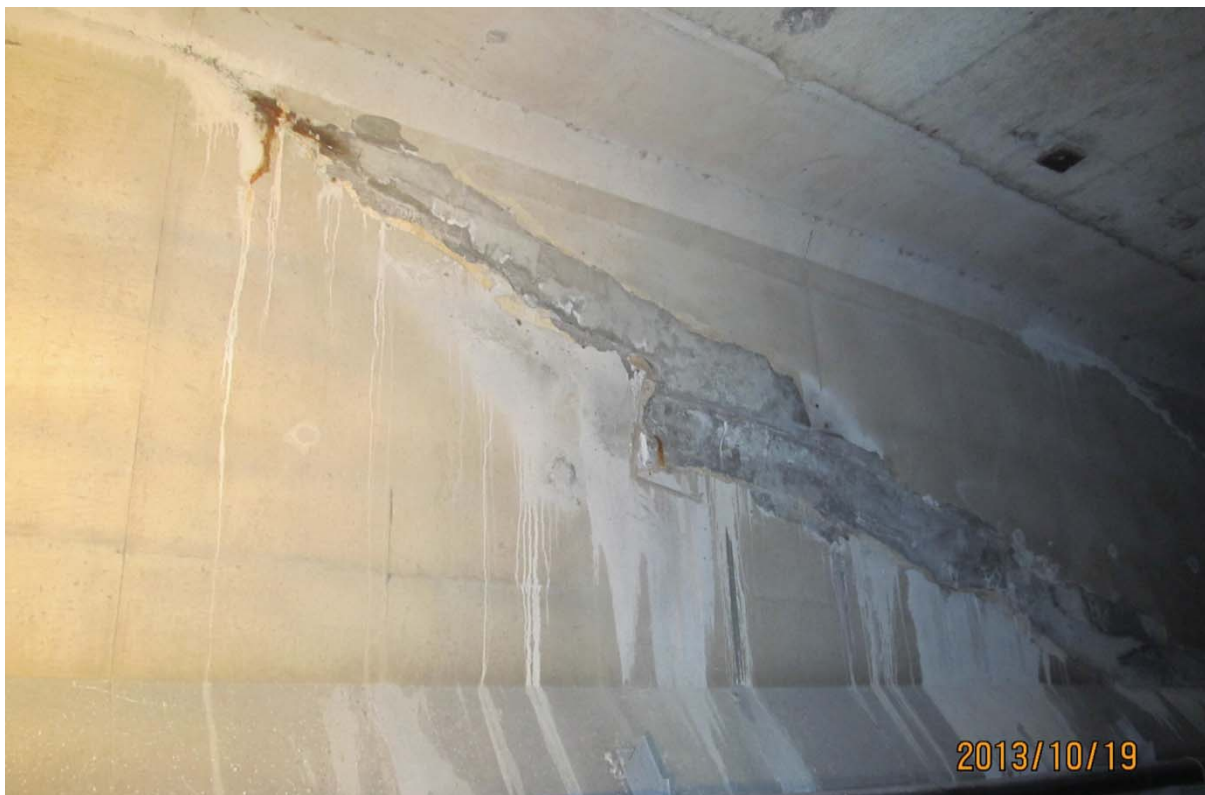
S5.PC.35W-36W.P7.e – 5849 (câble #20 - extrémité est face aval)

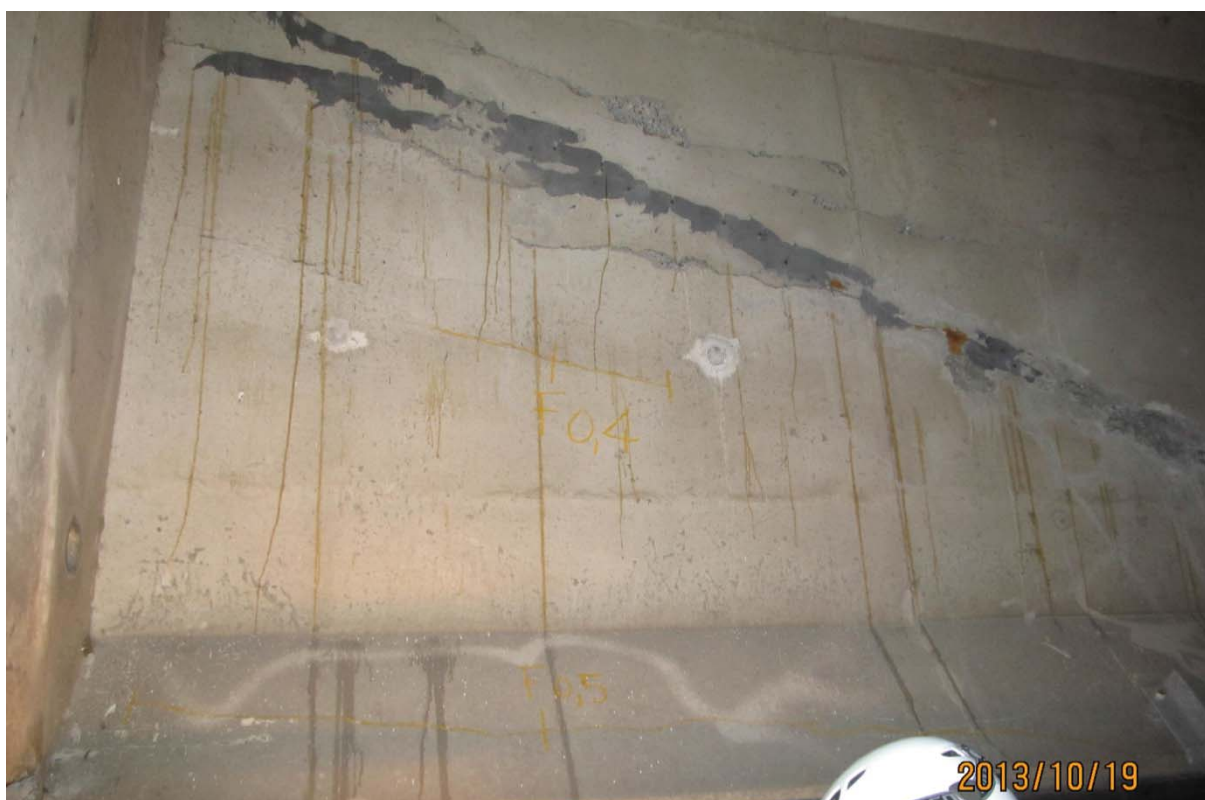
S5.PC.35W-36W.P7.f – 5835 (câbles #23 et #24 - centre est face aval)

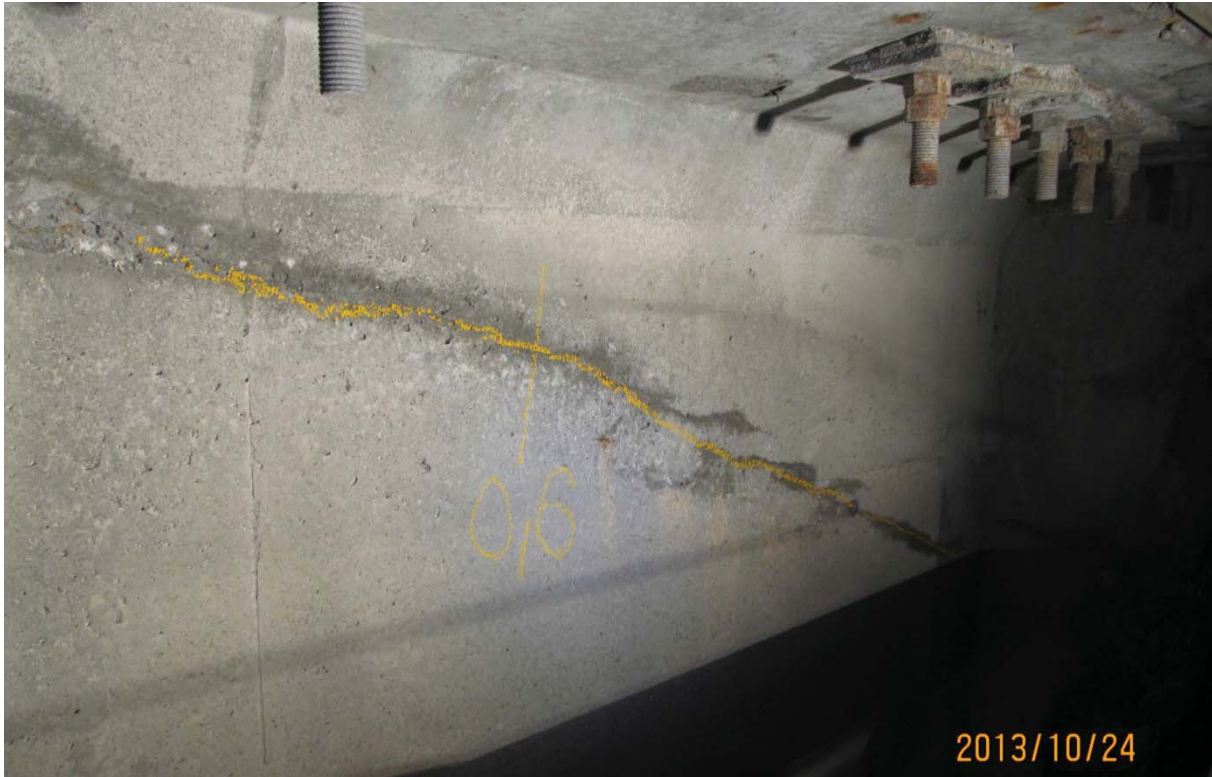
S5.PC.36W-37W.P7.a – 5917 (câble #23 - extrémité ouest face amont)

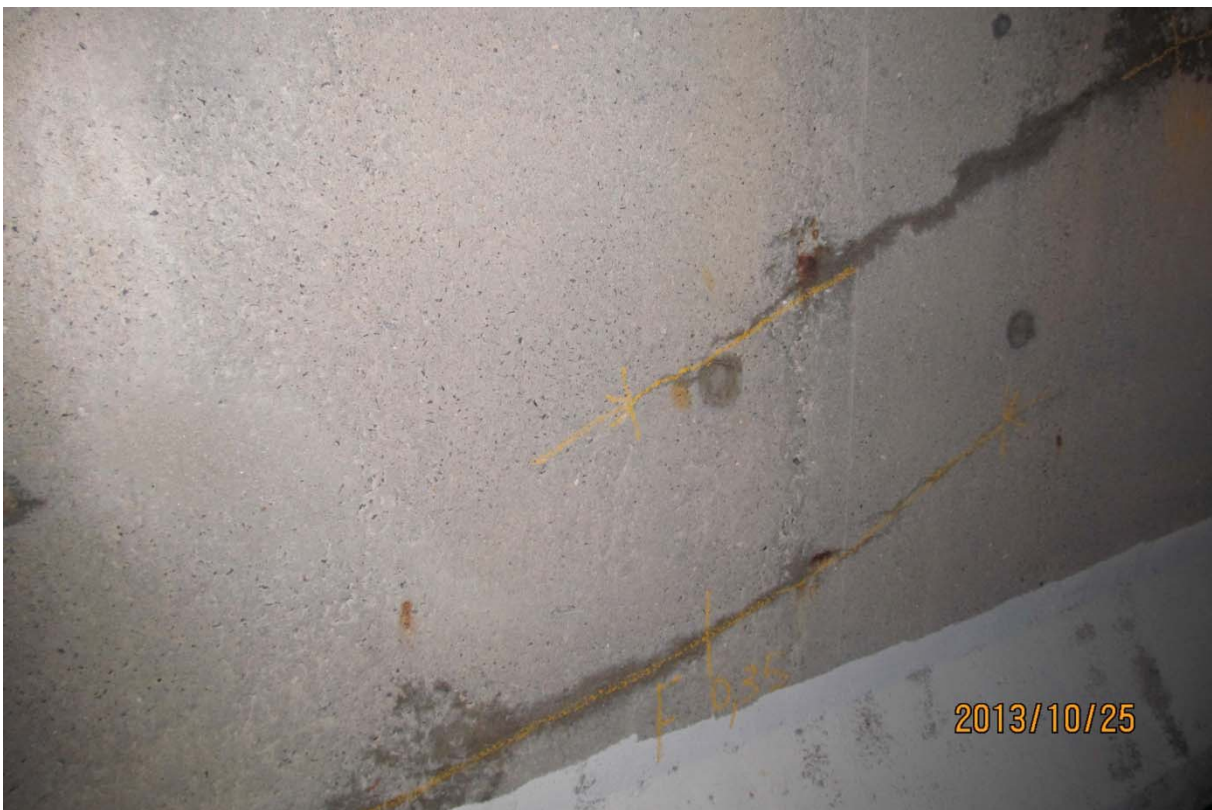
S5.PC.36W-37W.P7.b – 5925 (câbles #24 et #23 - centre est face amont)

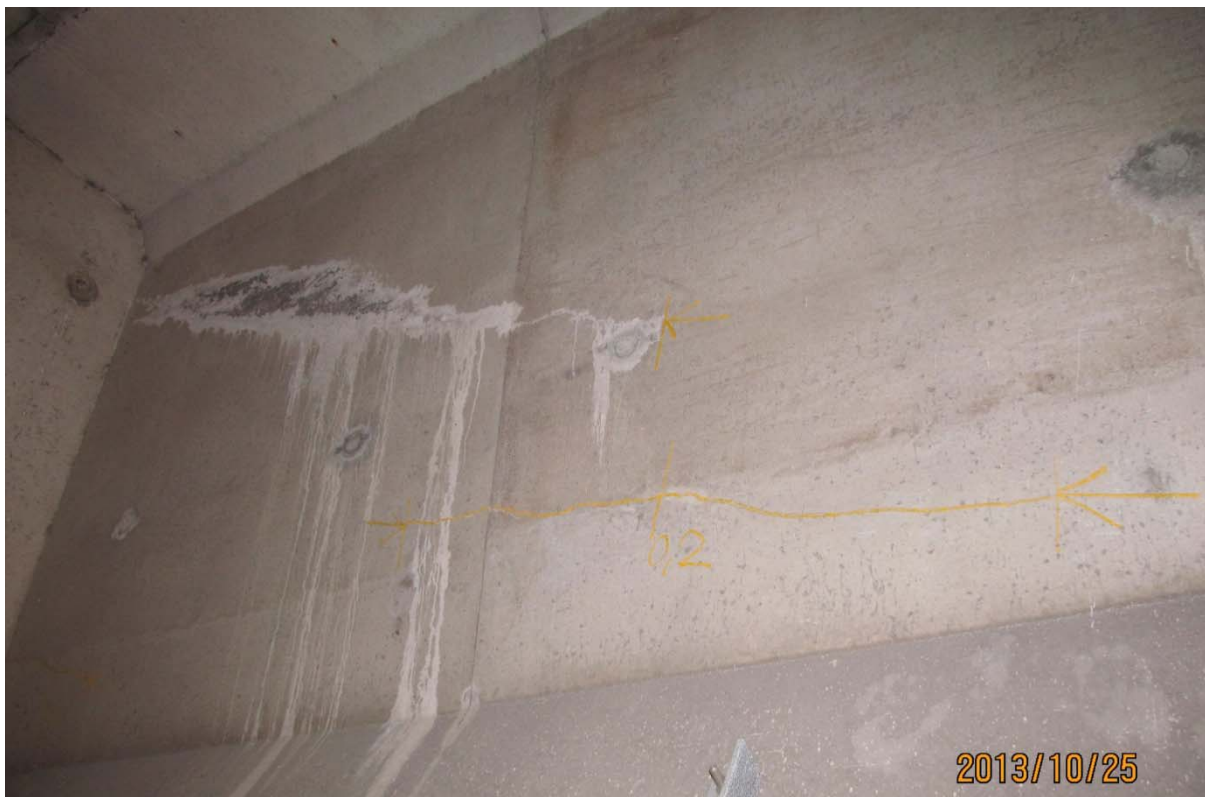
S5.PC.36W-37W.P7.c – 5932 (câbles #24 et #23 - centre est face aval)

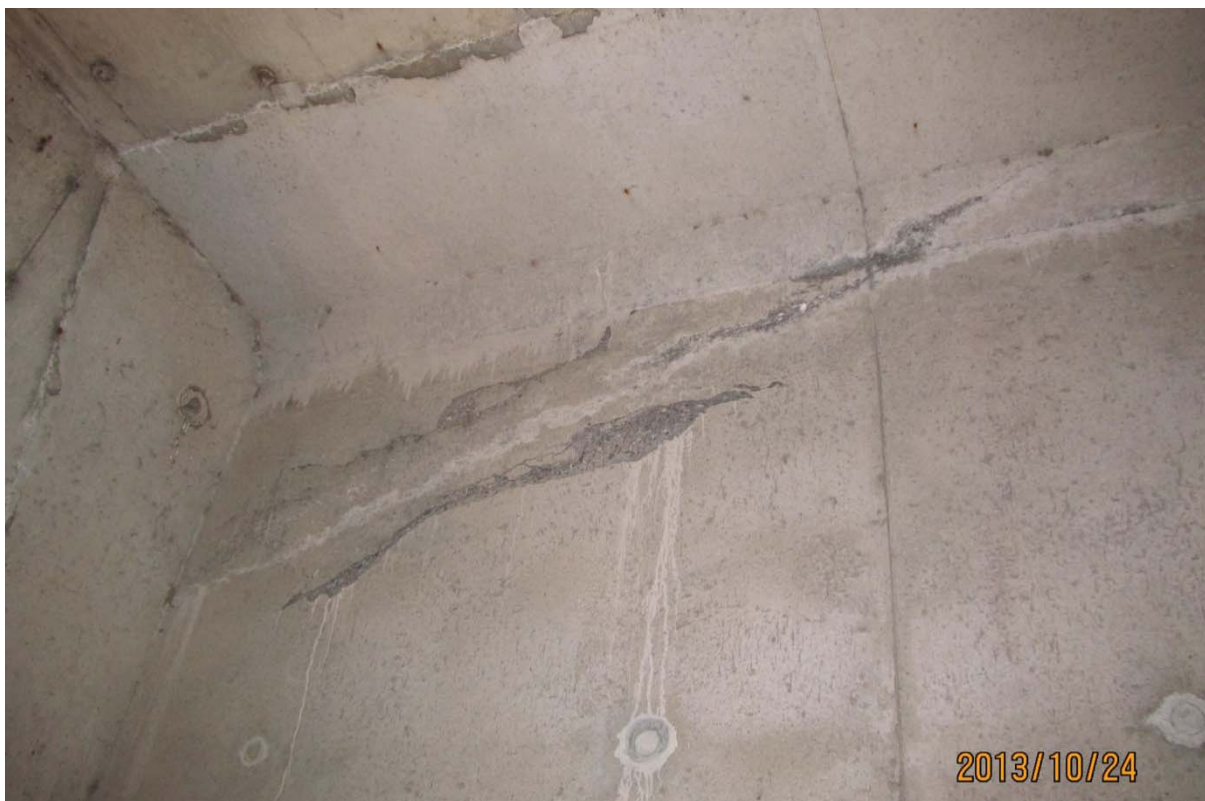
S5.PC.36W-37W.P7.d – 5919 (câble #23 – extrémité ouest face aval)

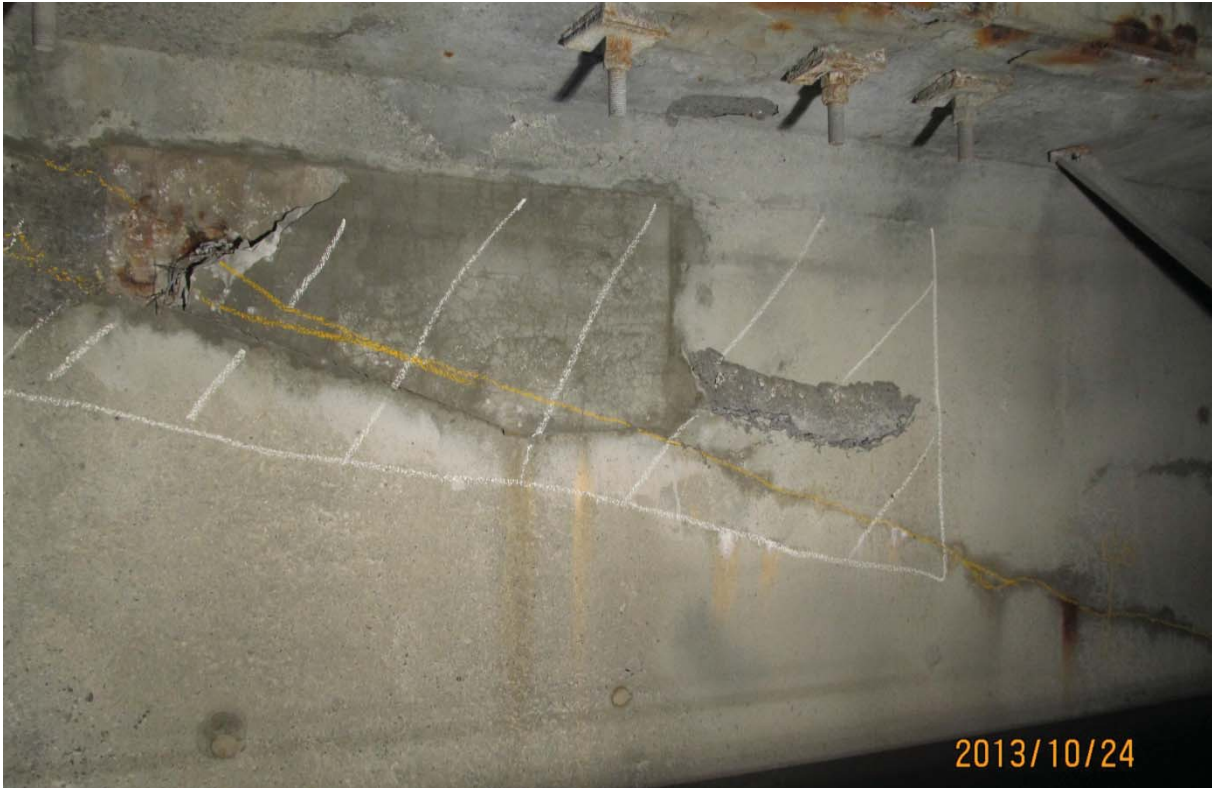
S5.PC.37W-38W.P7.a – 5907 (câble #20 - extrémité ouest face amont)

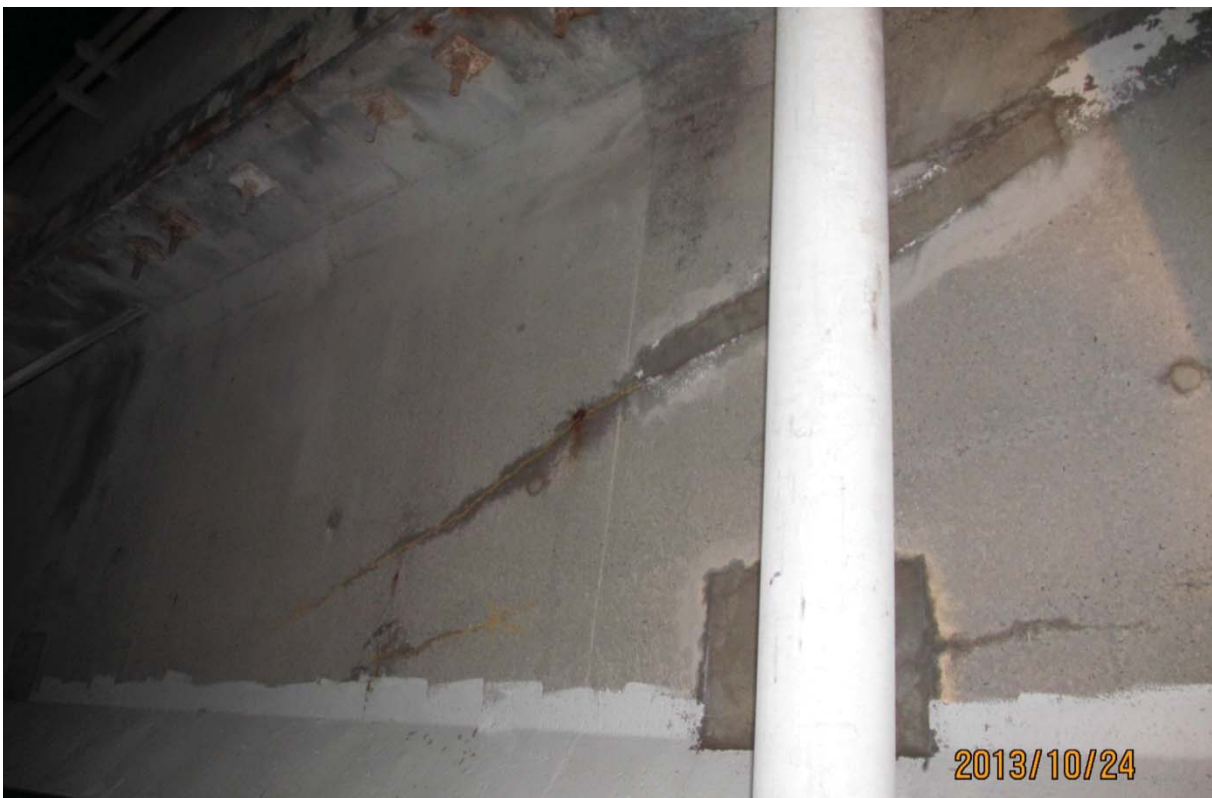
S5.PC.37W-38W.P7.b – 5916 (câbles #23 et #24 - centre est face amont)

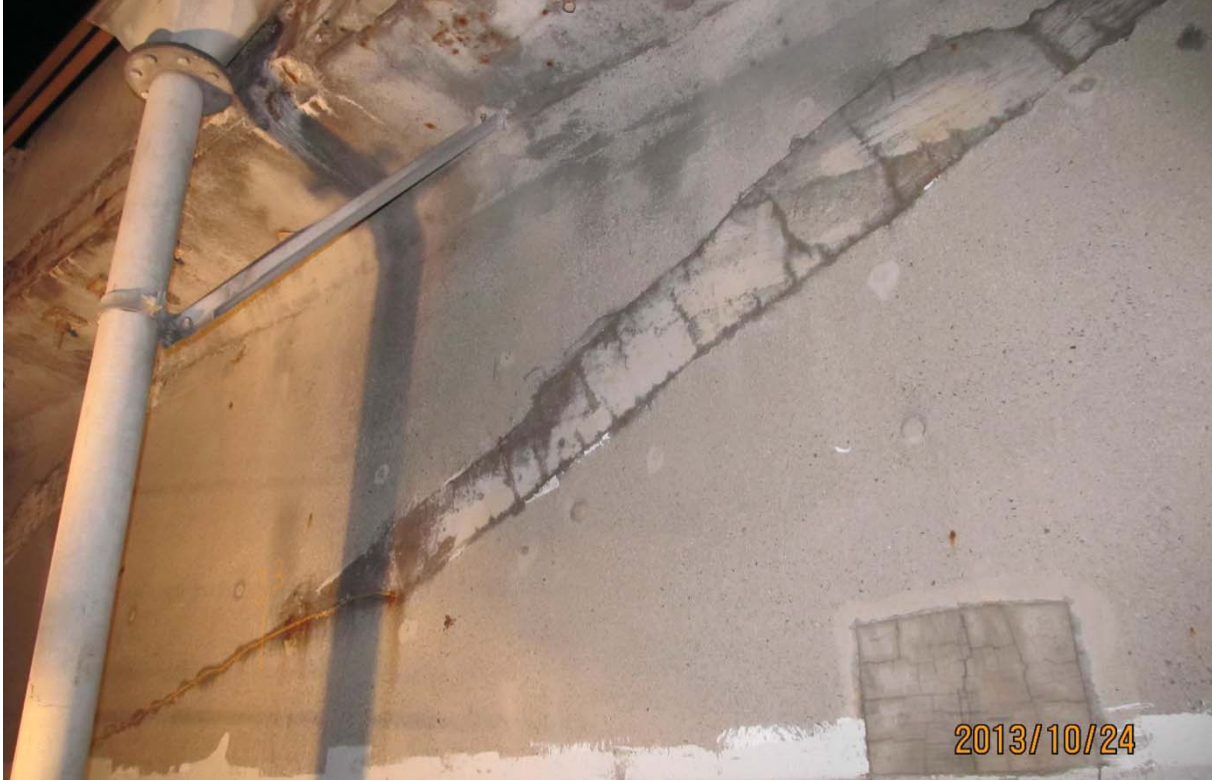
S5.PC.37W-38W.P7.c – 5914 (câble #20 - extrémité est face amont)

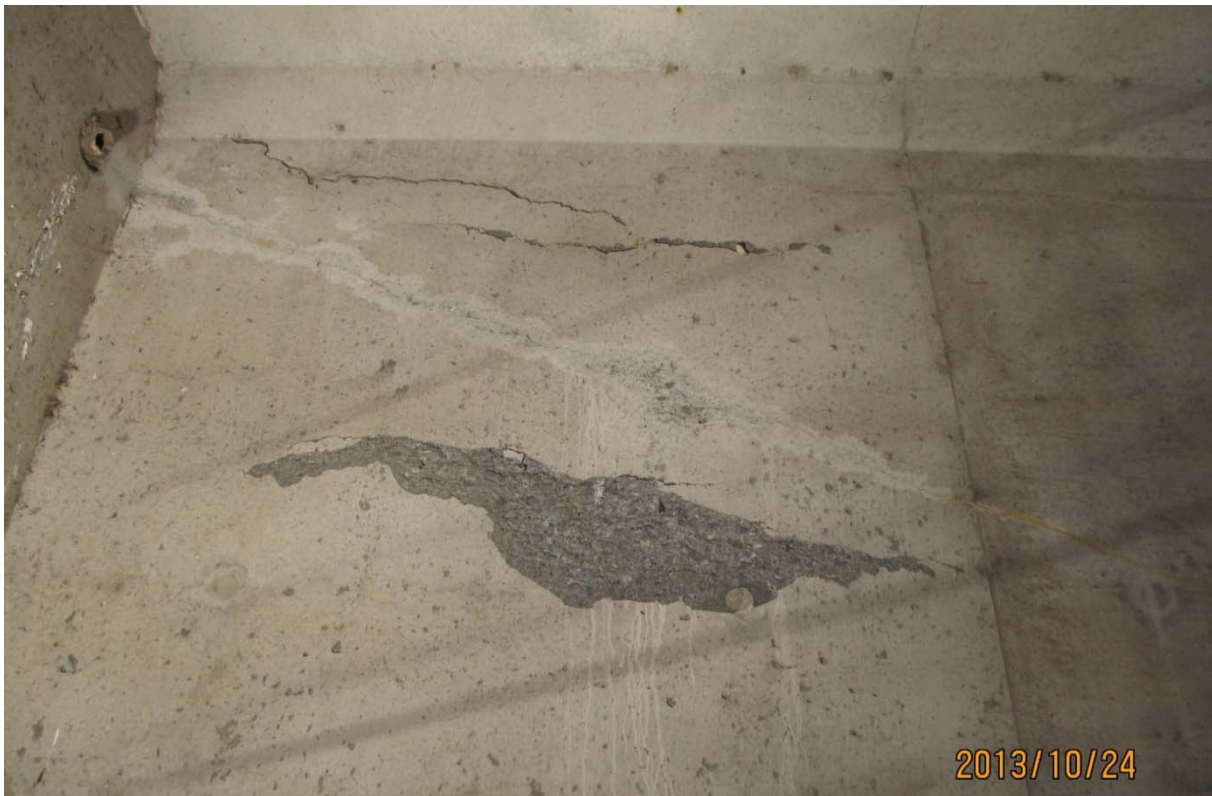
S5.PC.37W-38W.P7.d – 5911 (câble #24 - extrémité est face aval)

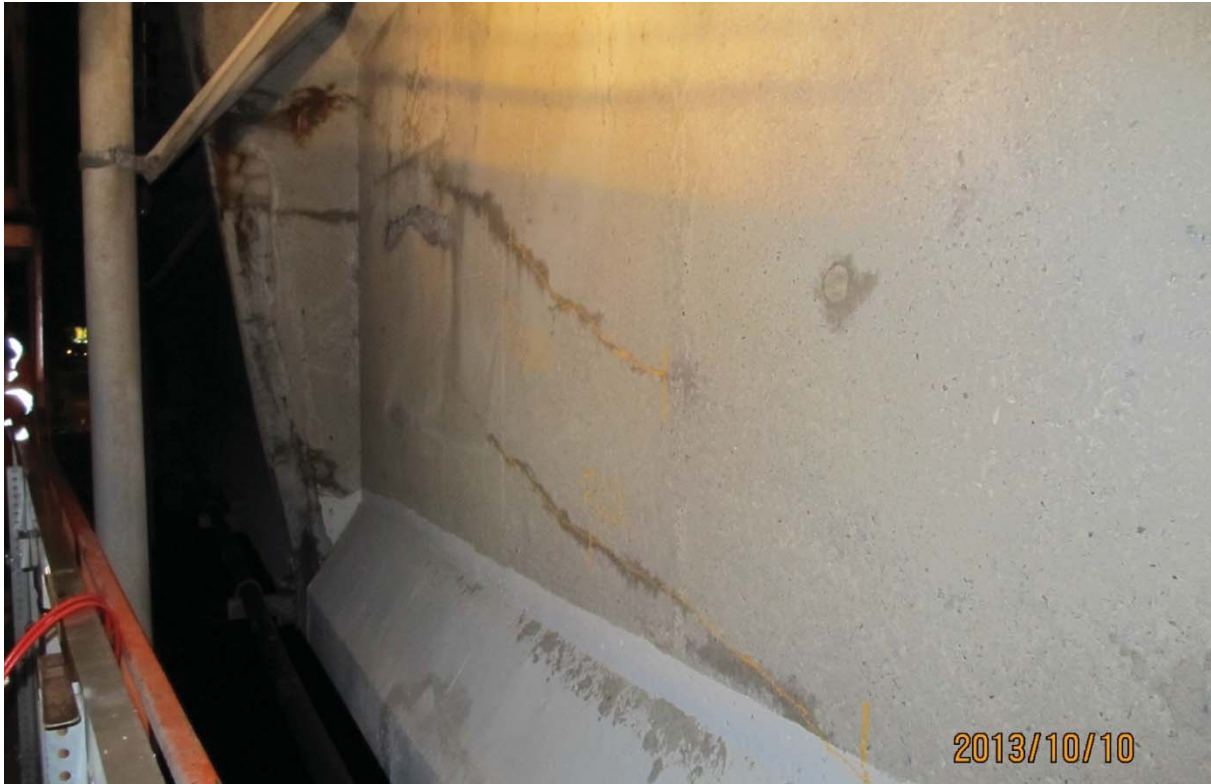
S5.PC.39W-38W.P7.a – 5723 (câbles #23 et #24 – centre ouest face amont)

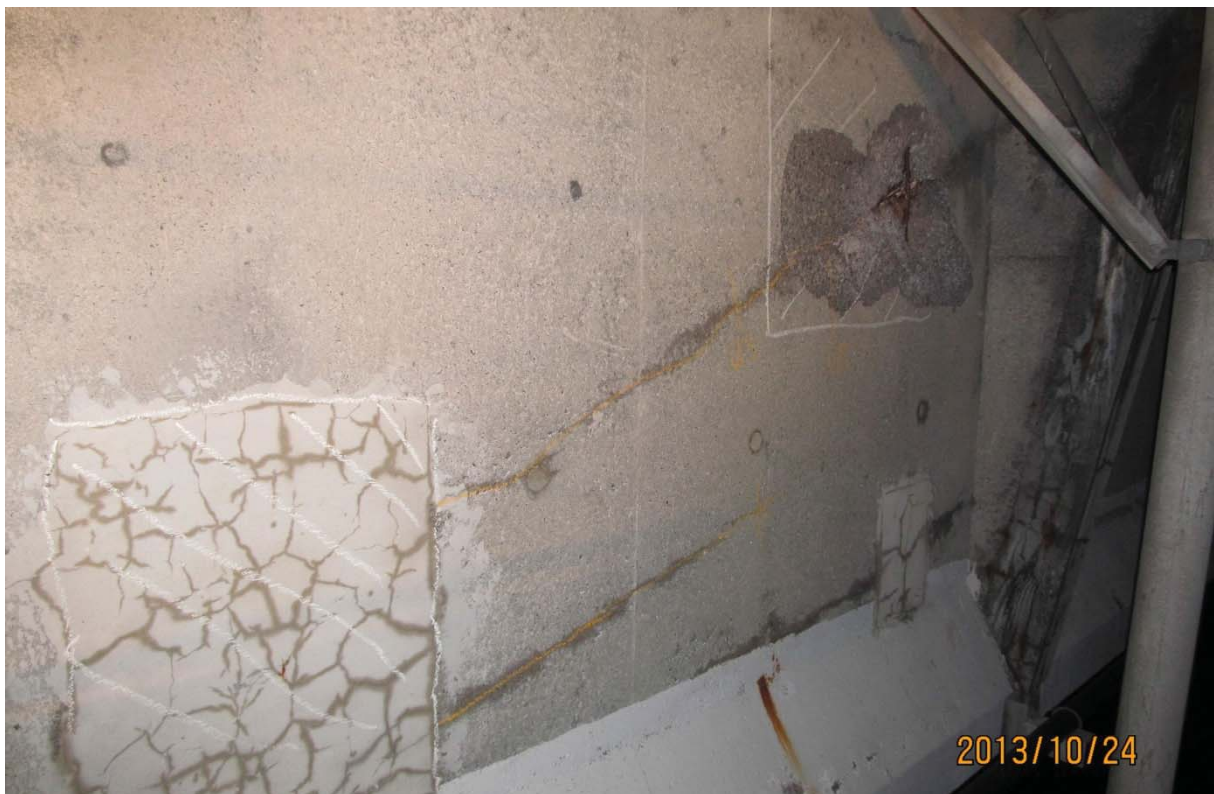
S5.PC.39W-38W.P7.b – 5903 (câbles #23 et #24 – centre est face amont)

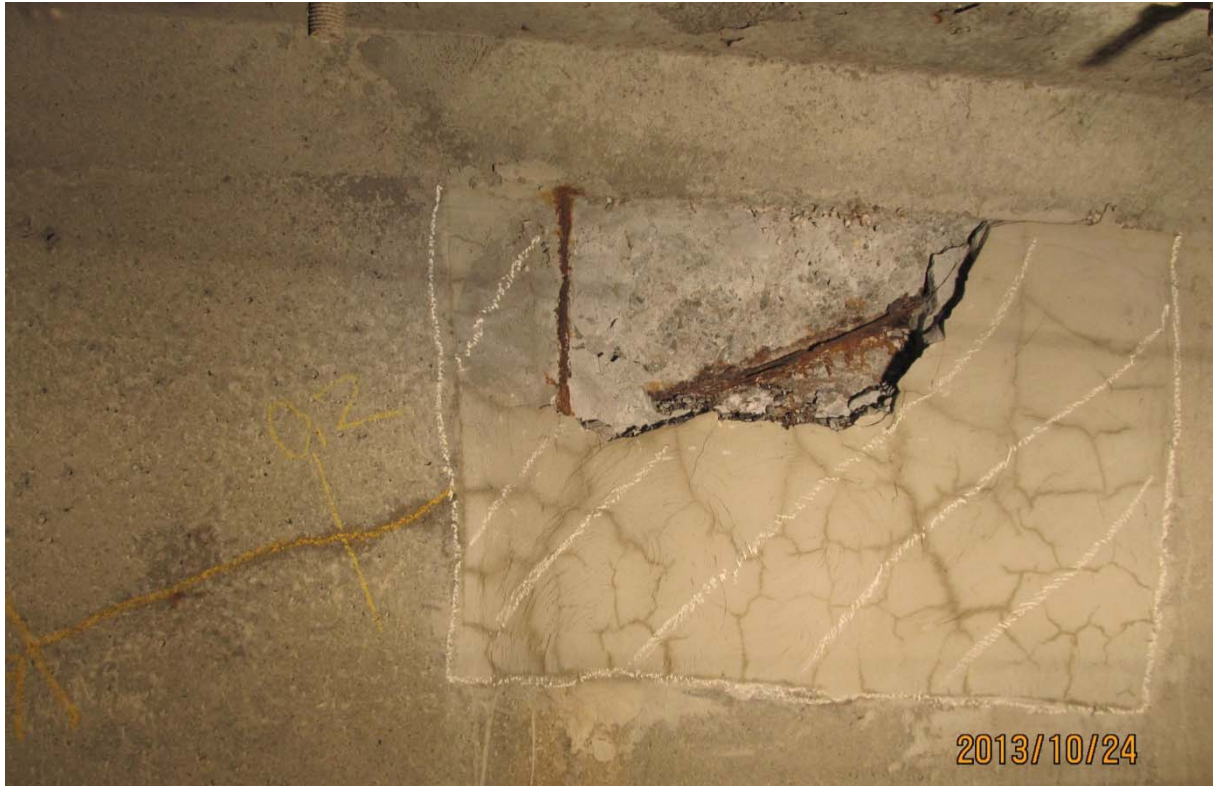
S5.PC.39W-38W.P7.c – 5905 (câble #20 – extrémité est face amont)

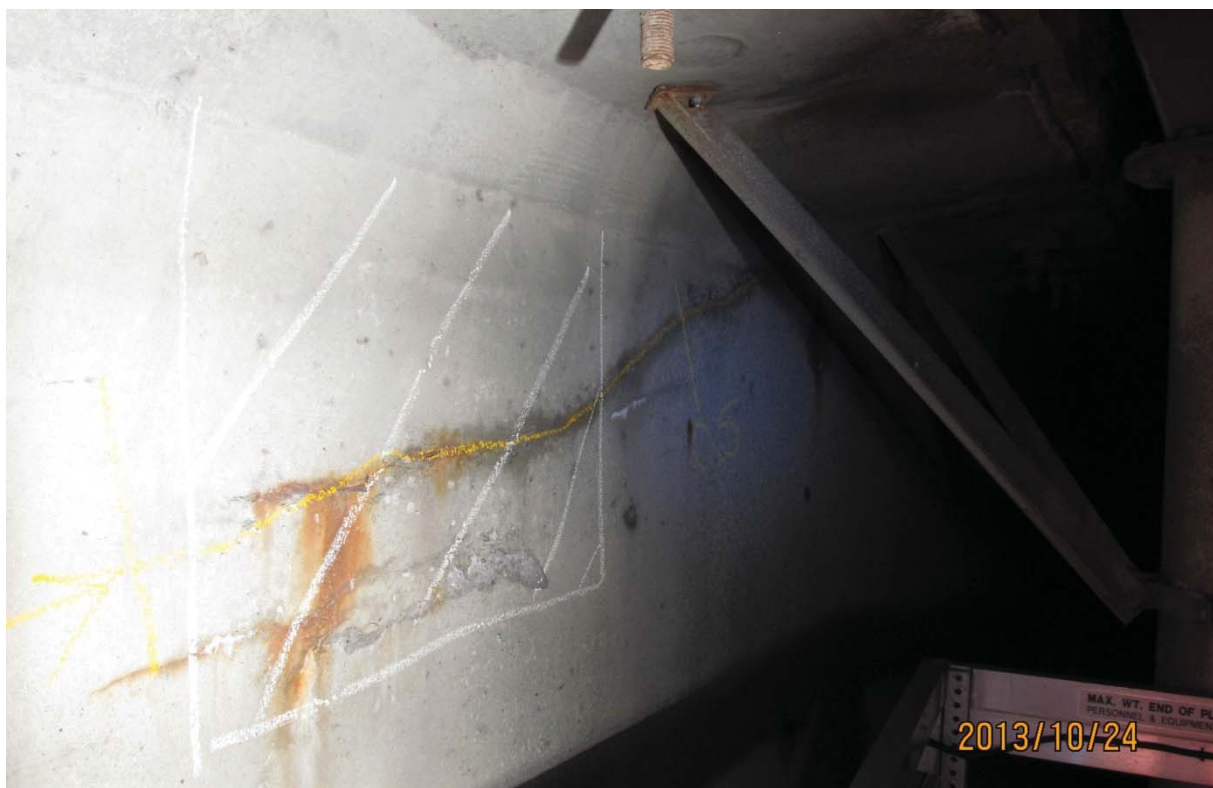
S5.PC.39W-38W.P7.d – 5906 (câble #19 – extrémité est face amont)

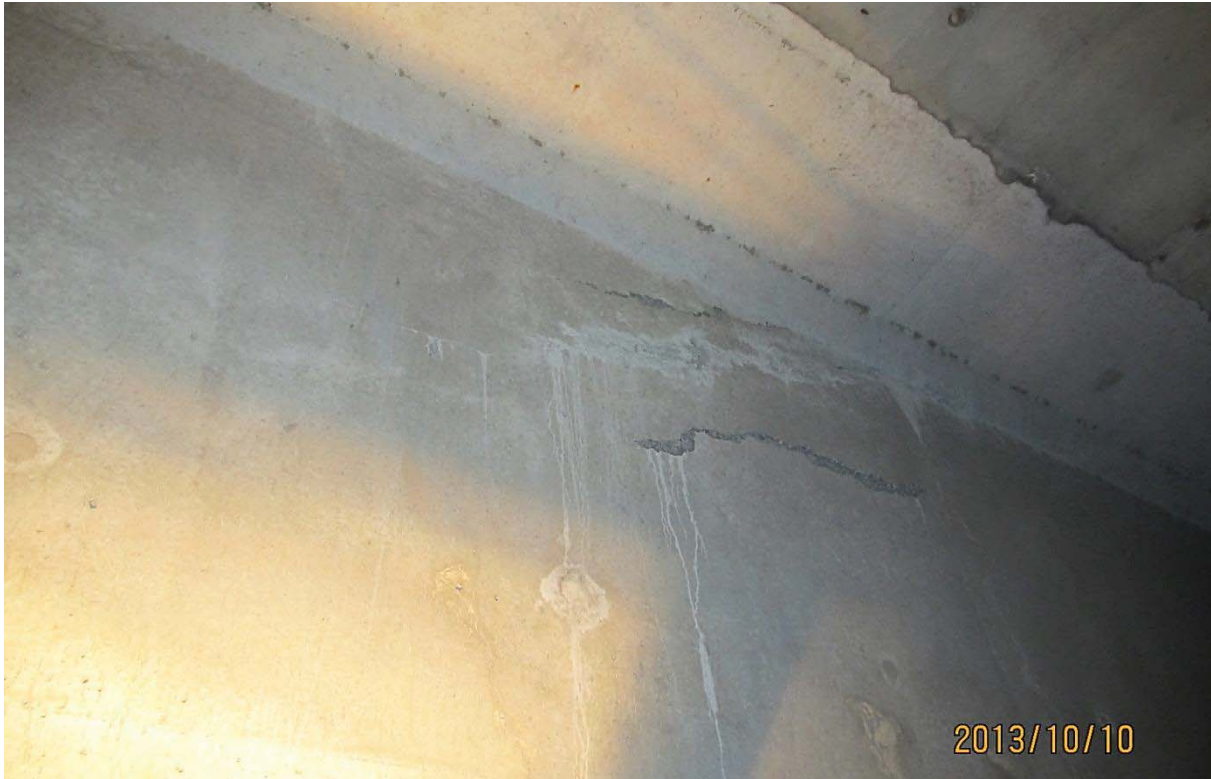
S5.PC.39W-38W.P7.e – 5716 (câble #20 – extrémité ouest face aval)

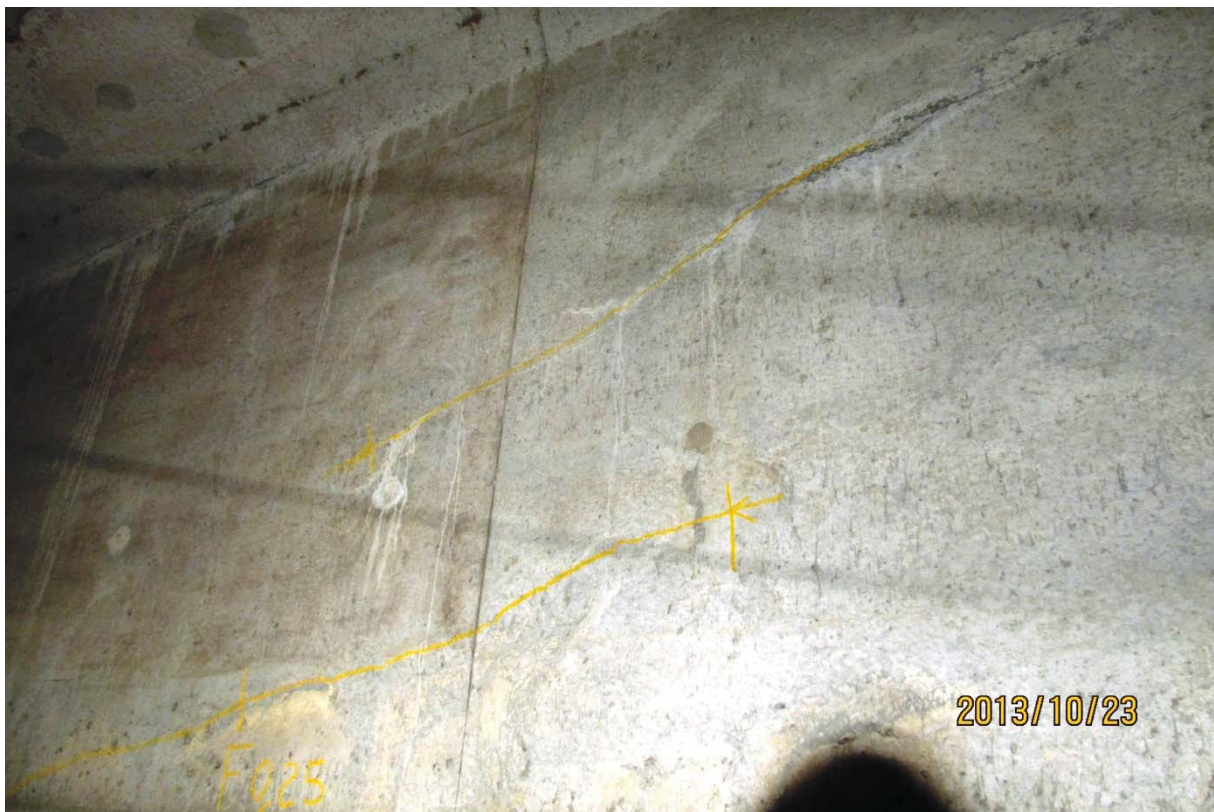
S5.PC.39W-38W.P7.f – 5901 (câbles #23 et #24 – centre est face aval)

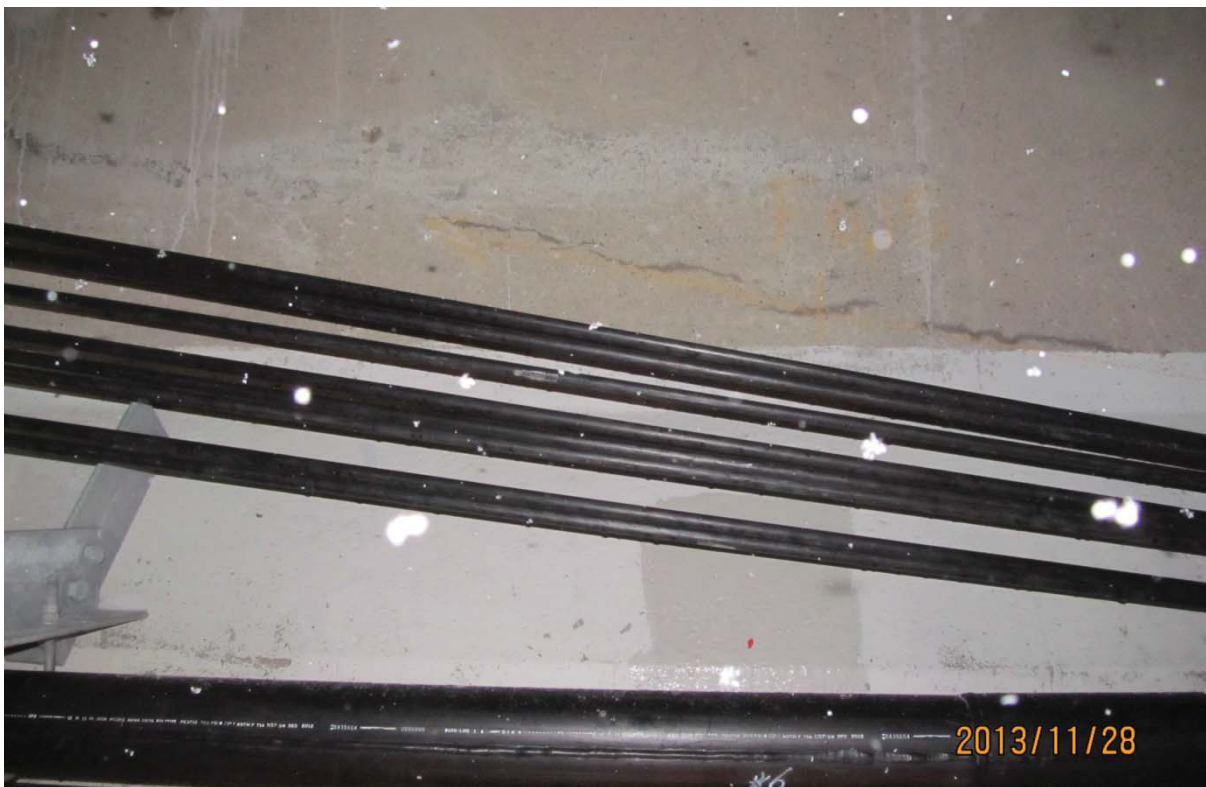
S5.PC.39W-40W.P7.a – 6465 (câble #20 - extrémité ouest face amont)

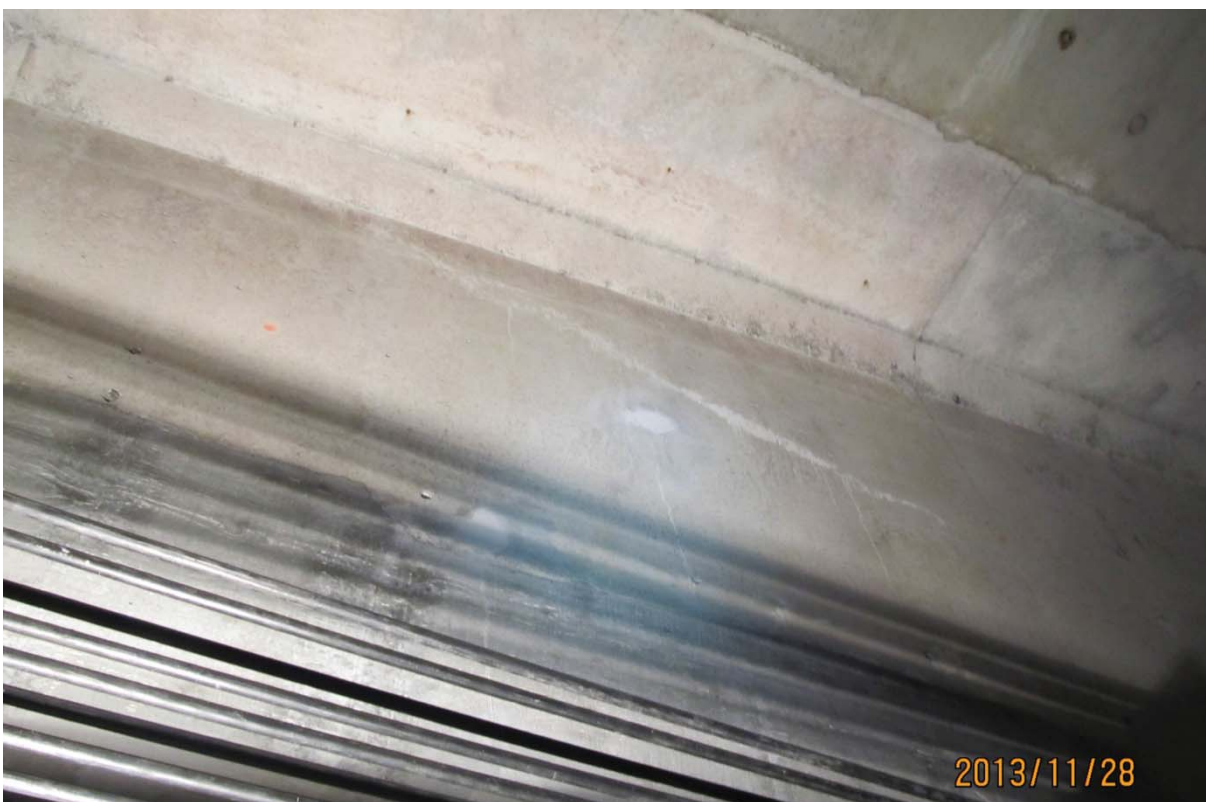
S5.PC.39W-40W.P7.b – 6467 (câble #22 - extrémité est face aval)

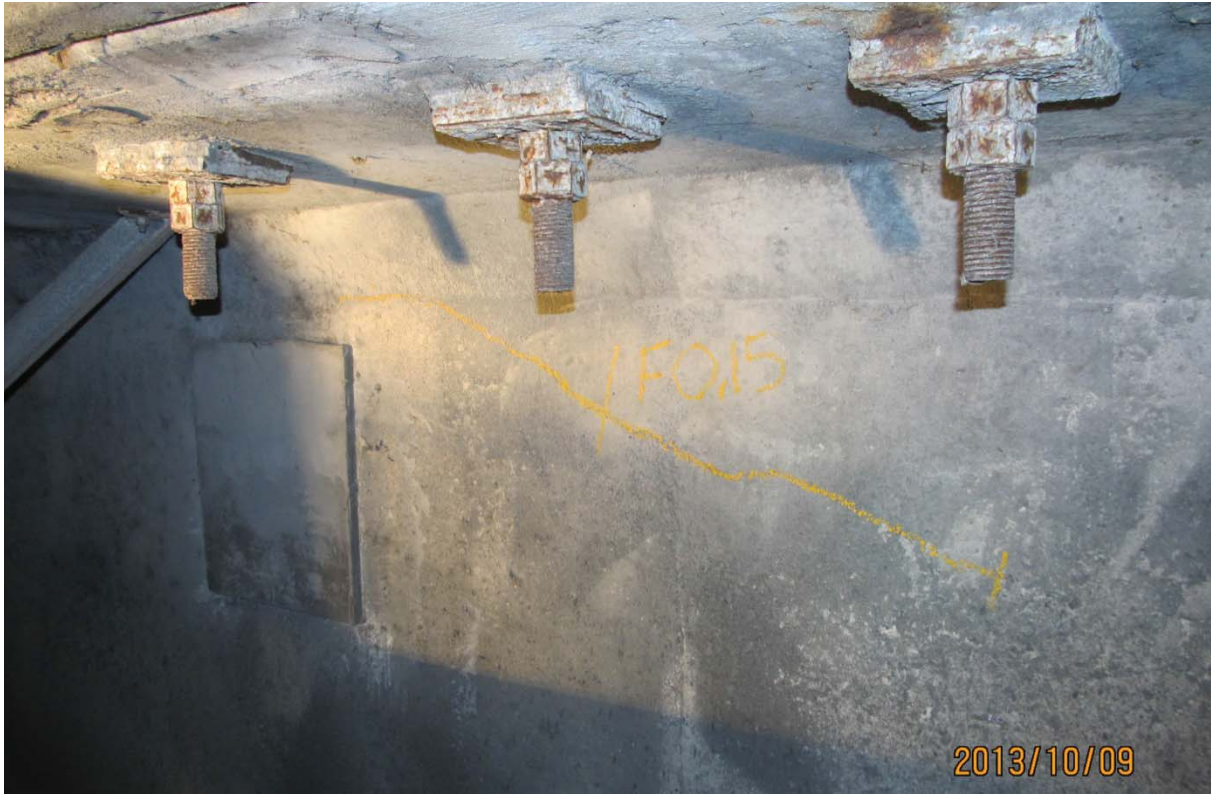
S5.PC.40W-41W.P7.a – 5684 (câble #16 - extrémité ouest face amont)

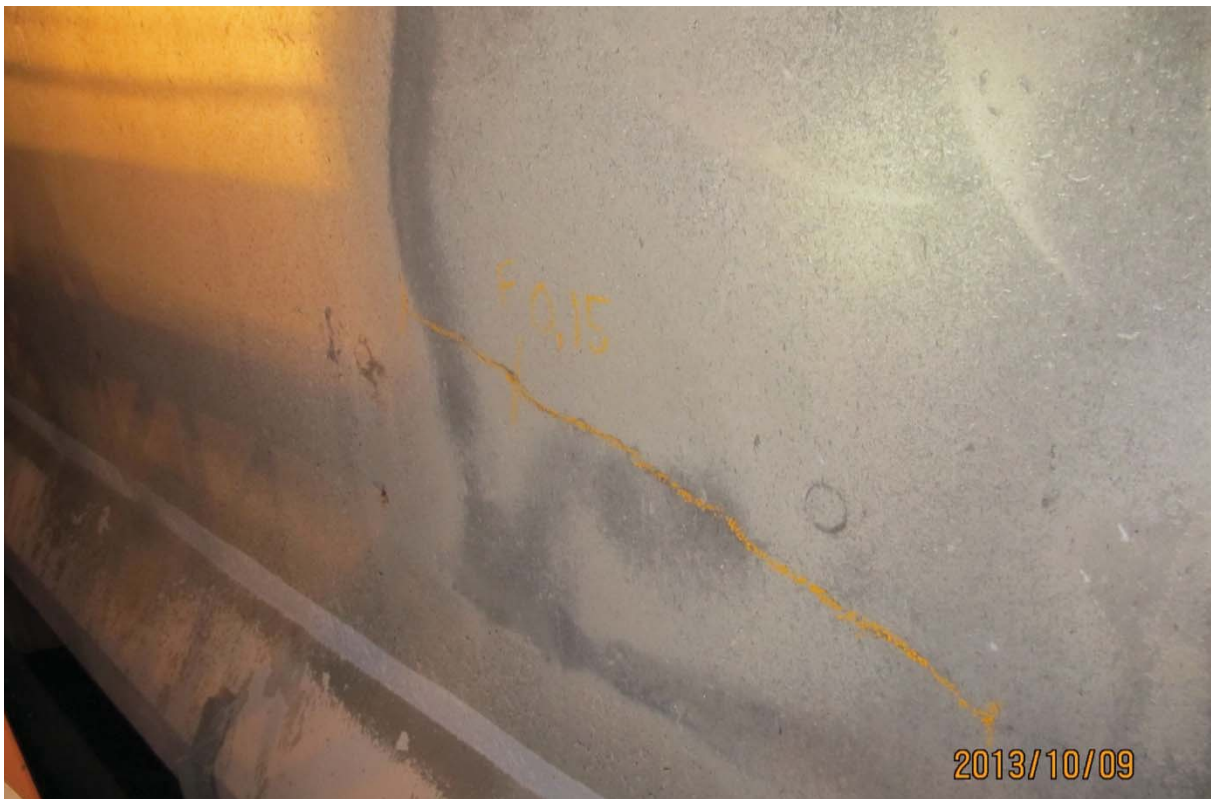
S5.PC.40W-41W.P7.b – 5688 (câble #16 - extrémité ouest face amont)

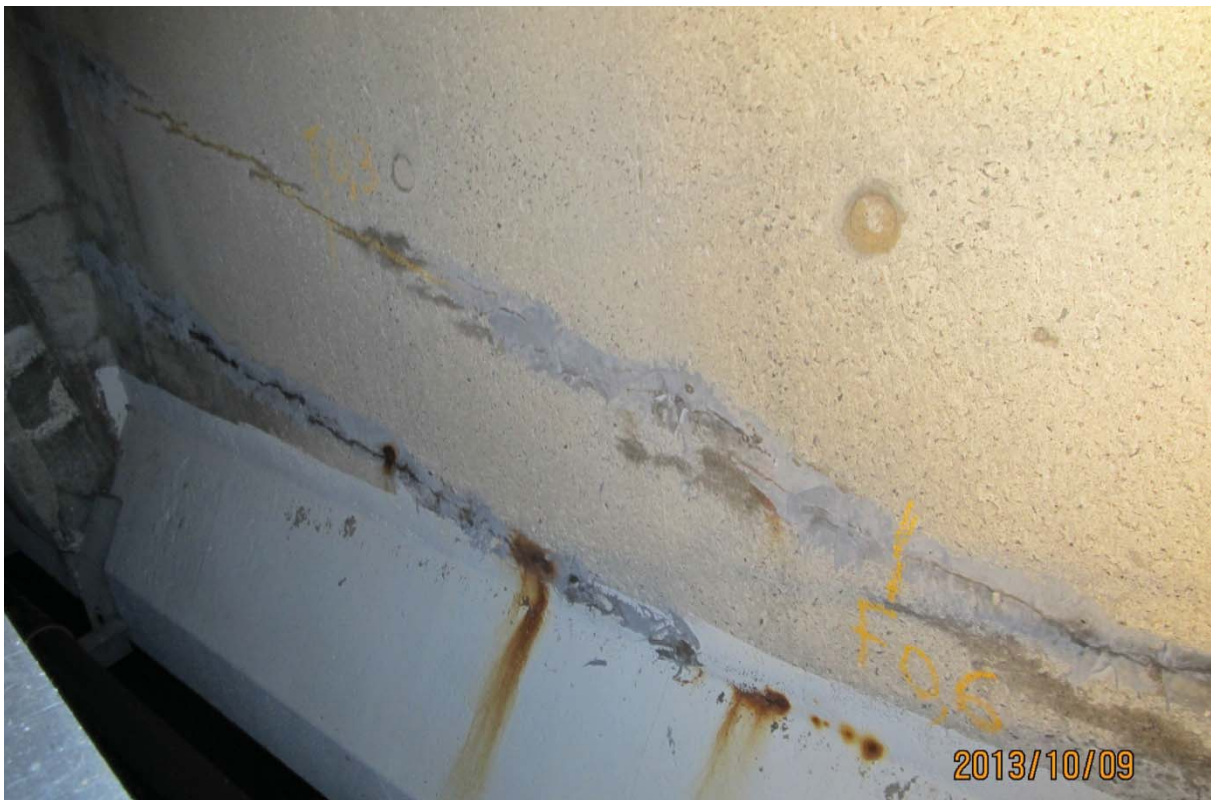
S5.PC.40W-41W.P7.d – 5699 (câbles #22 et #23 - extrémité ouest face amont)

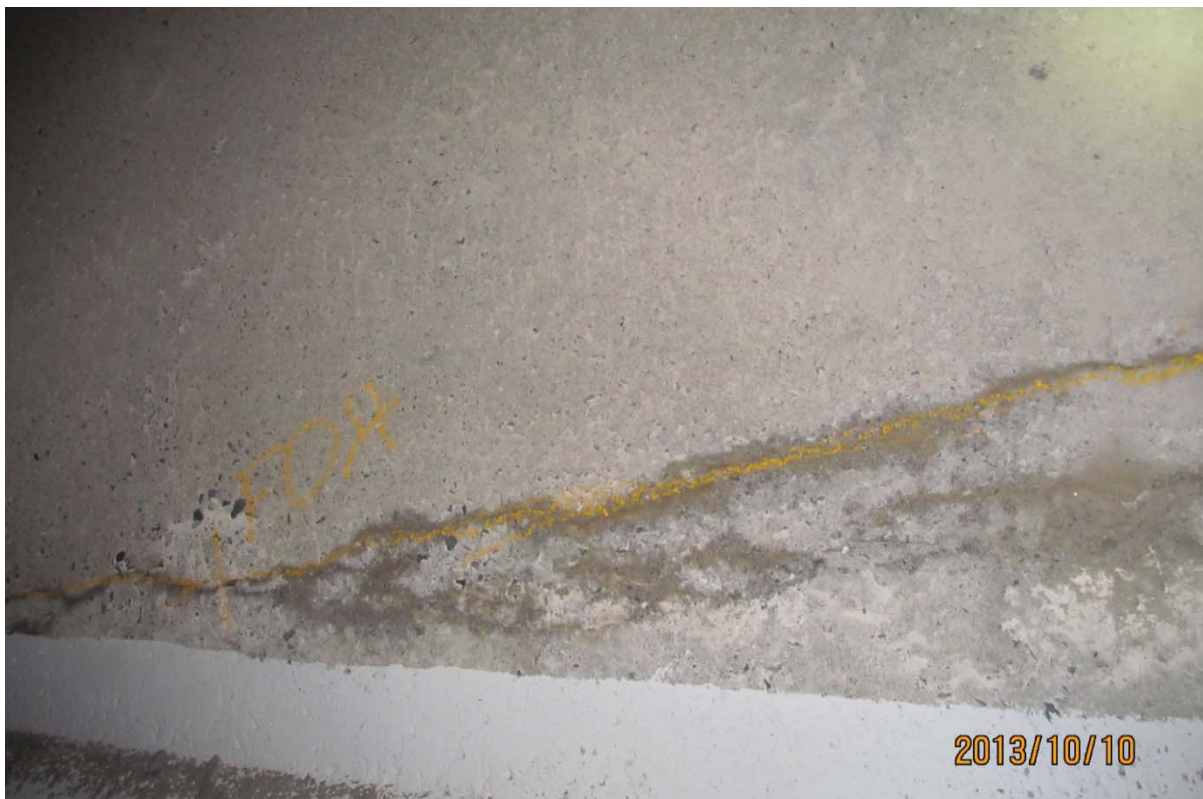
S5.PC.40W-41W.P7.e – 5702 (câble #22 - extrémité est face amont)
