Pont Champlain

Inspection des 100 poutres de rive en béton précontraint - 2013

Contrat : 61195 AV9

Rapport final émis : Novembre 2014

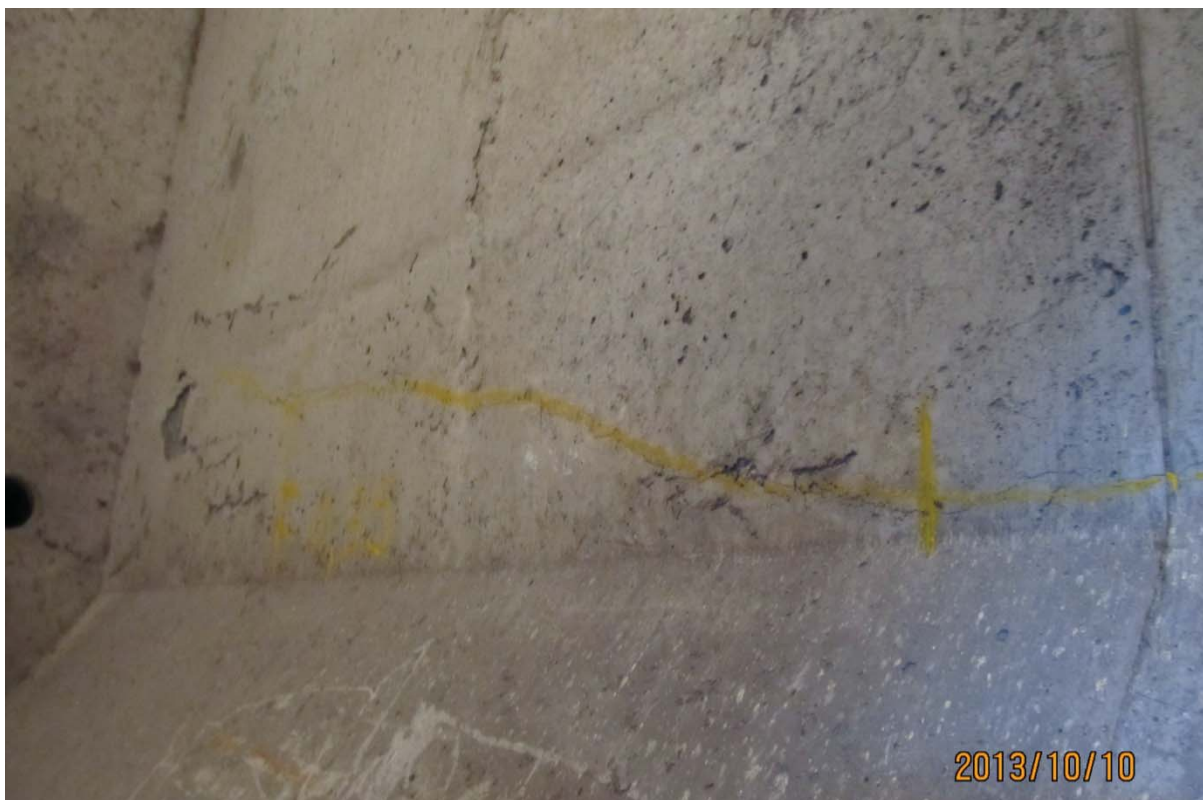
S5.PC.40W-41W.P7.f – 5703 (câble #22 - extrémité est face aval)

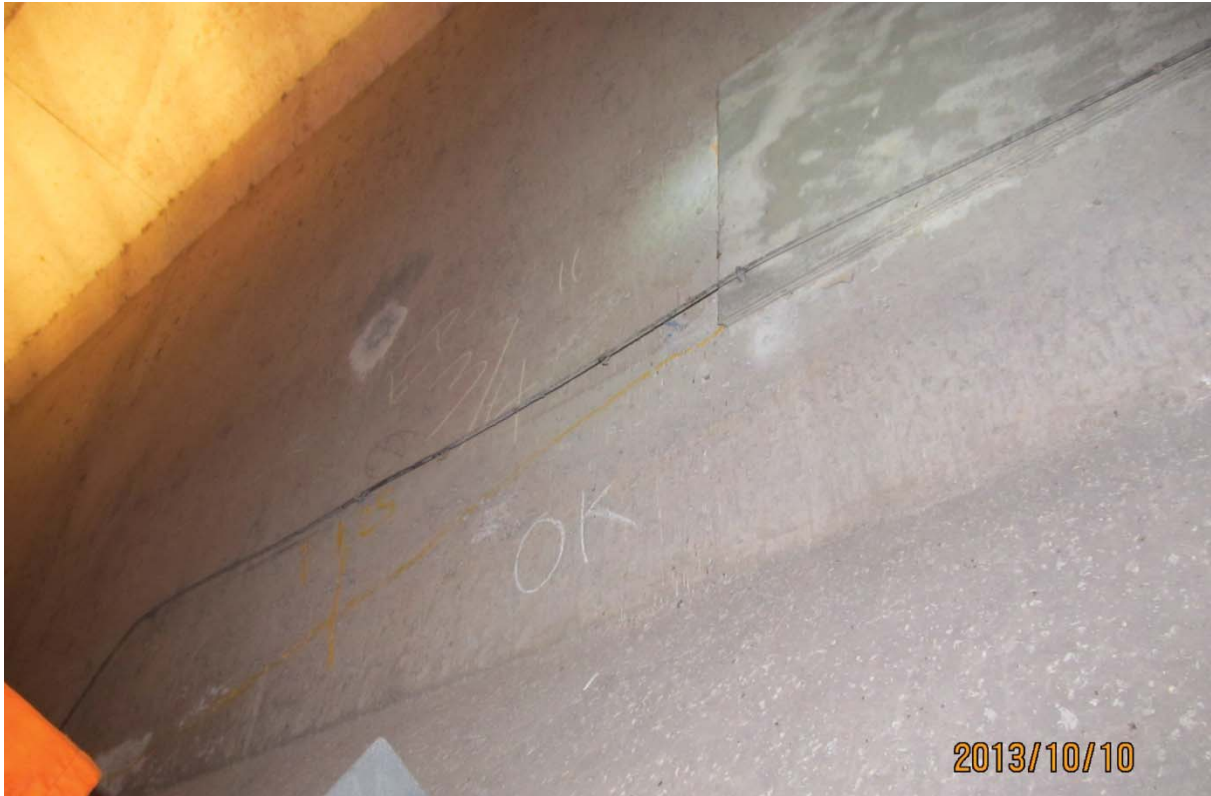
S5.PC.40W-41W.P7.g – 5705 (câble #23 - extrémité ouest face aval)

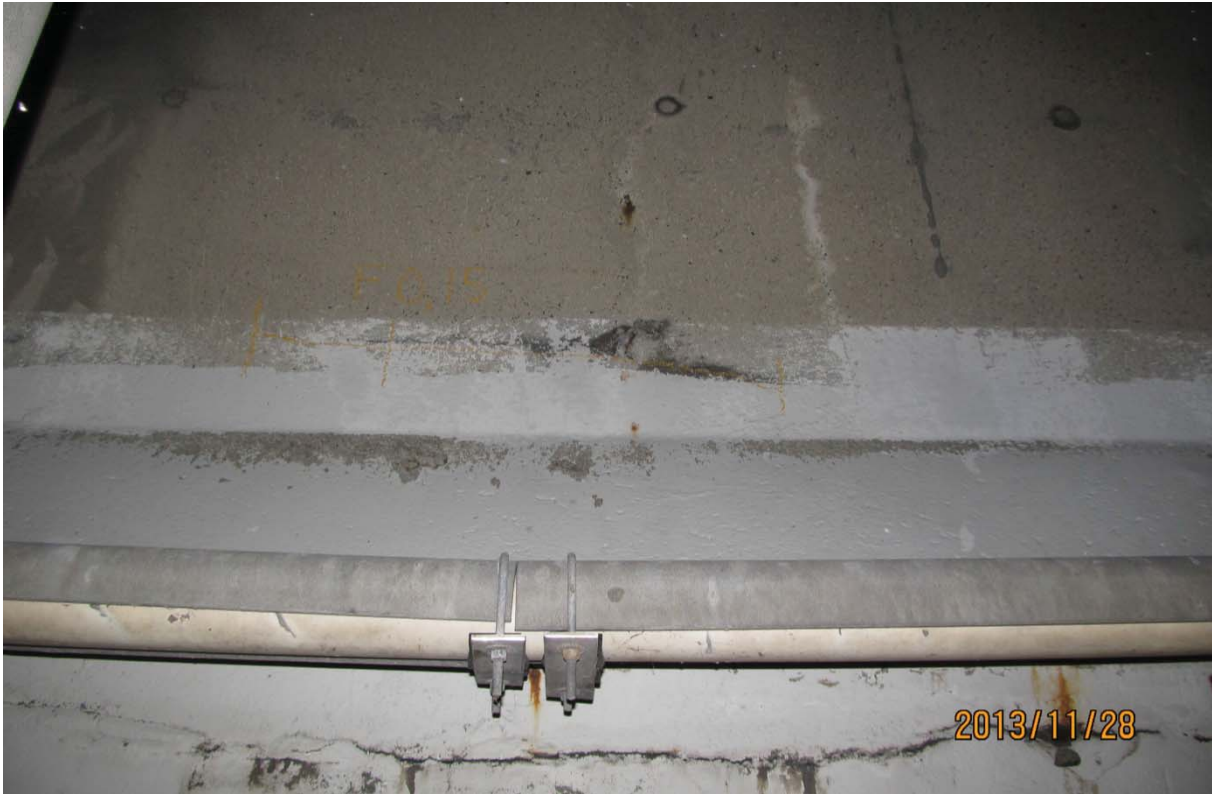
S5.PC.41W-42W.P7.a – 6457 (câble #22 - extrémité ouest face amont)

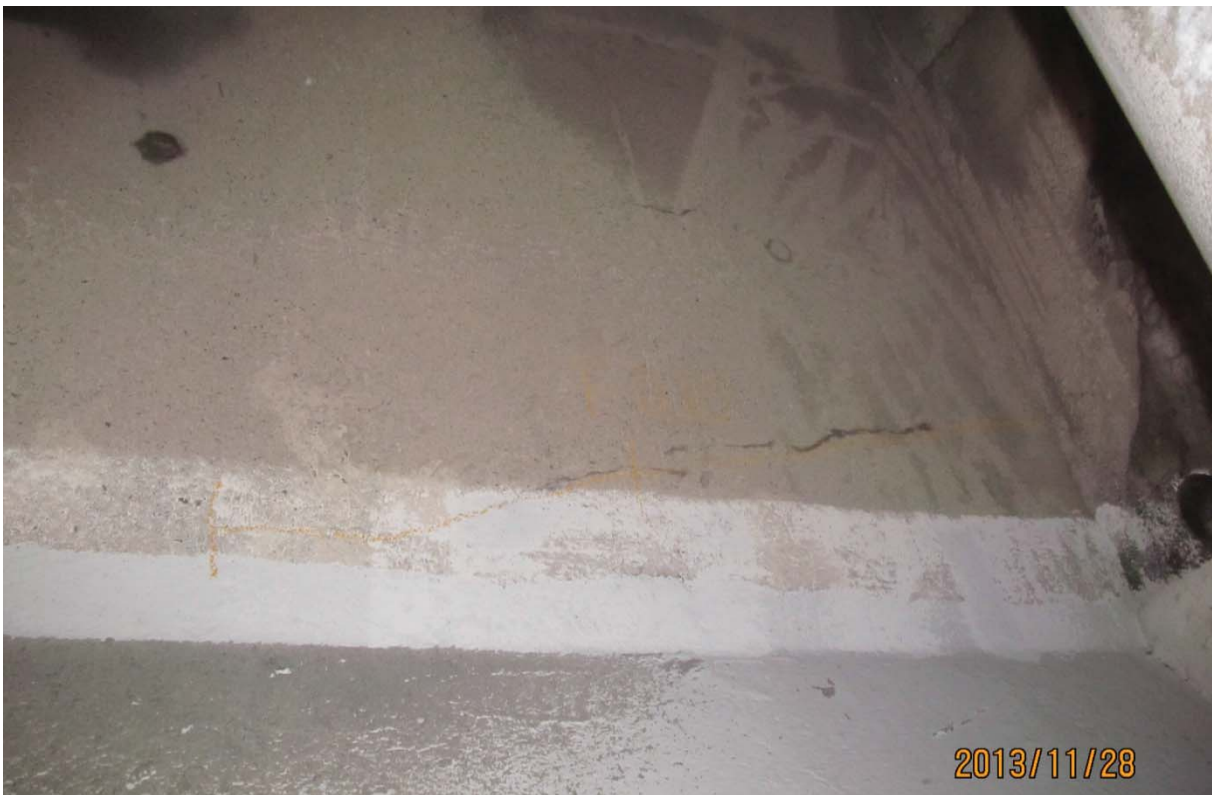
S5.PC.41W-42W.P7.b – 6460 (câble #22 - centre est face amont)

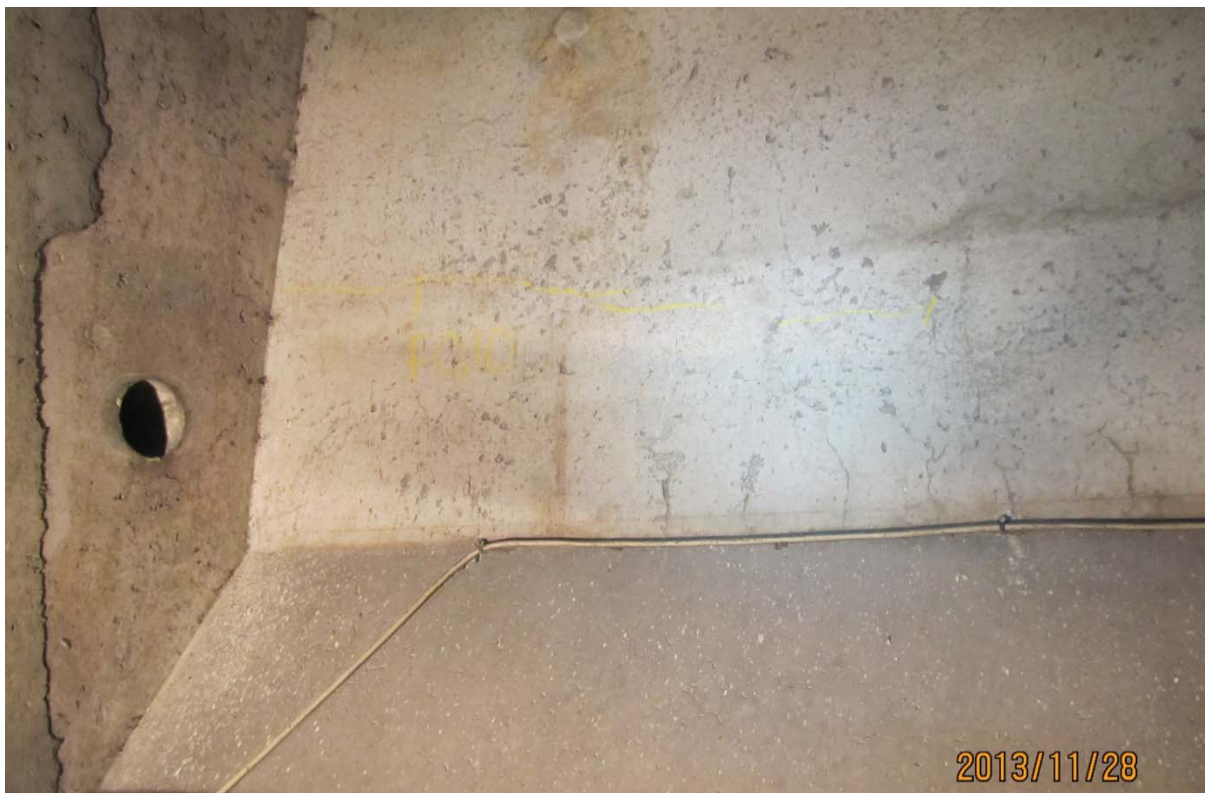
S5.PC.41W-42W.P7.c – 6459 (câble #22 - centre est face aval)

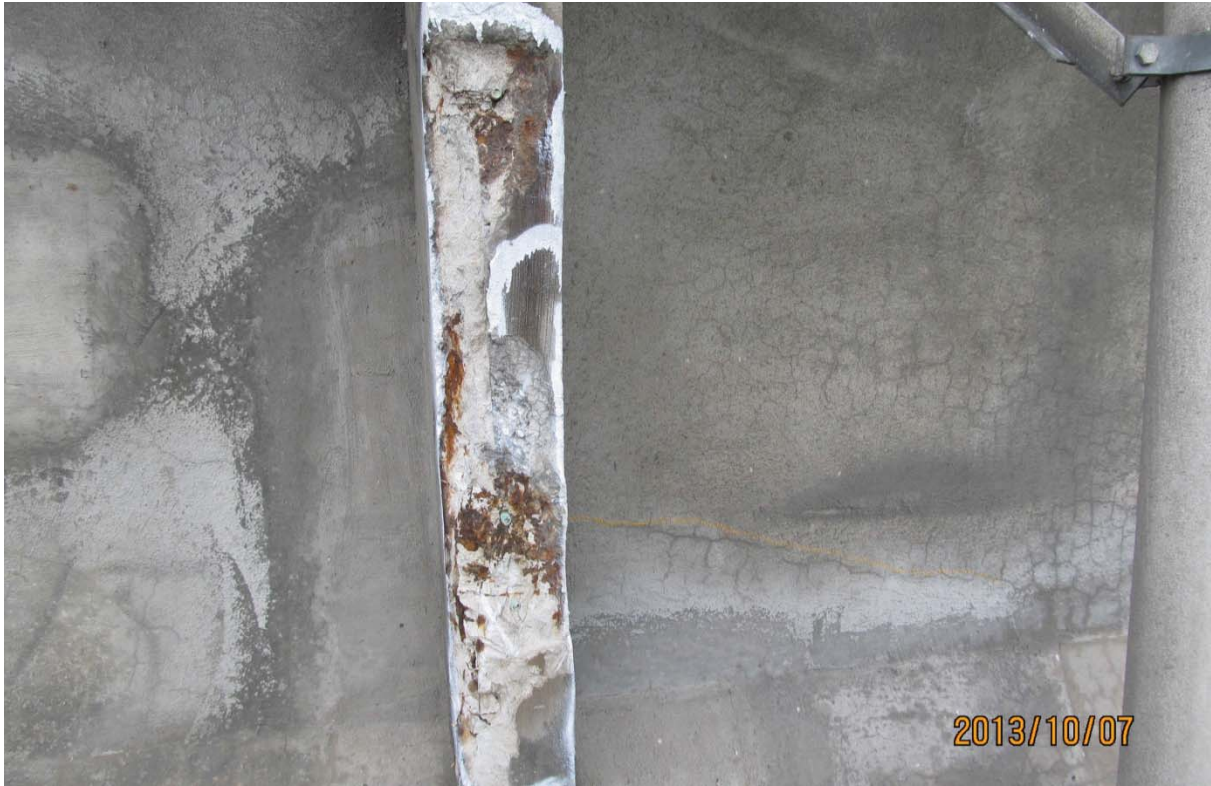
S5.PC.43W-44W.P7.a – 5681 (câble #22 - centre ouest face amont)

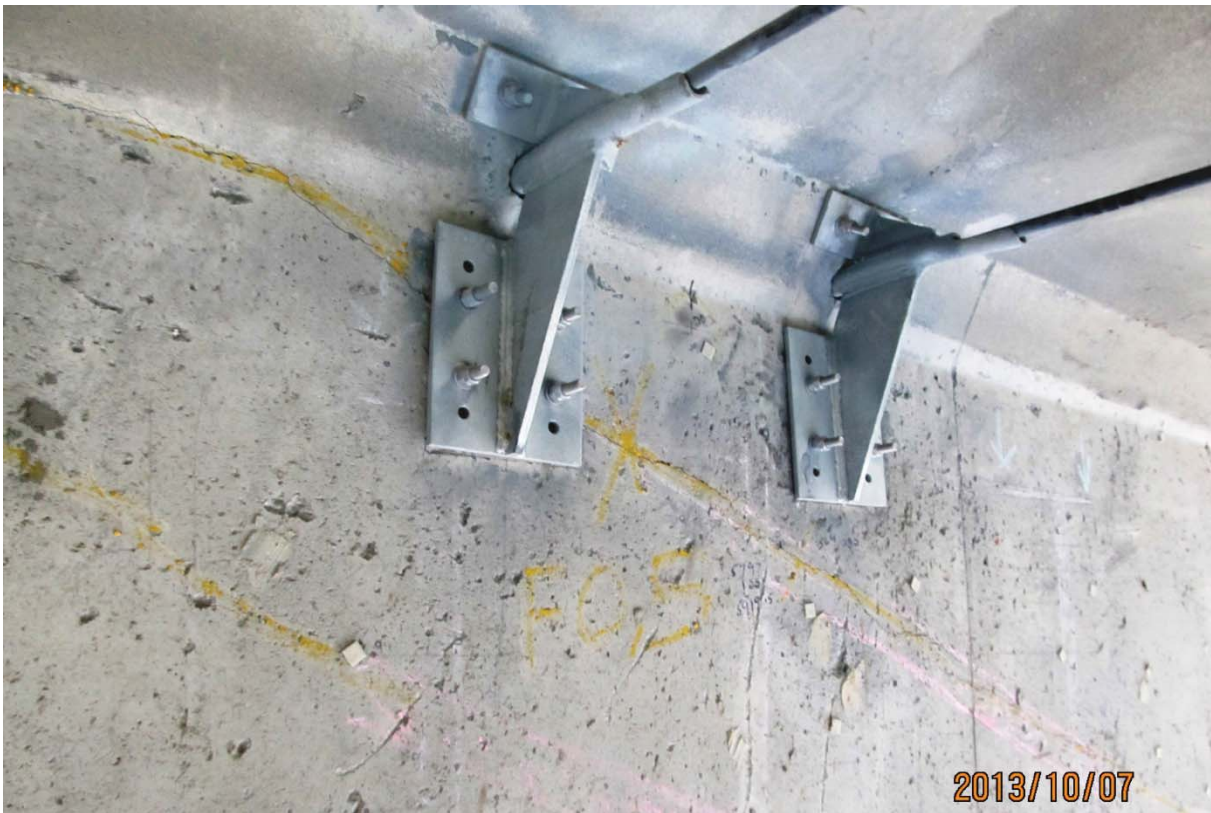
S5.PC.43W-44W.P7.b – 5678 (câbles #17 et #18 - extrémité est face aval)

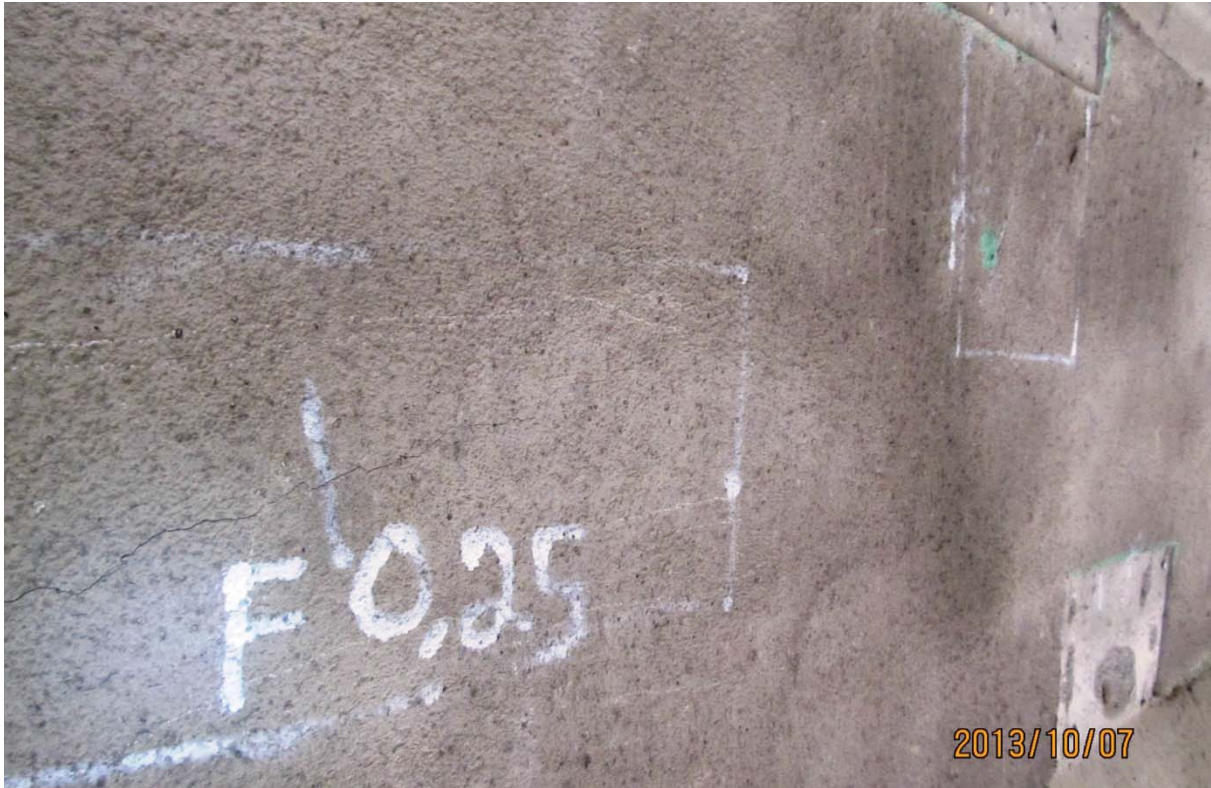
S5.PC.43W-44W.P7.c – 5676 (câble #19 - extrémité ouest face aval)

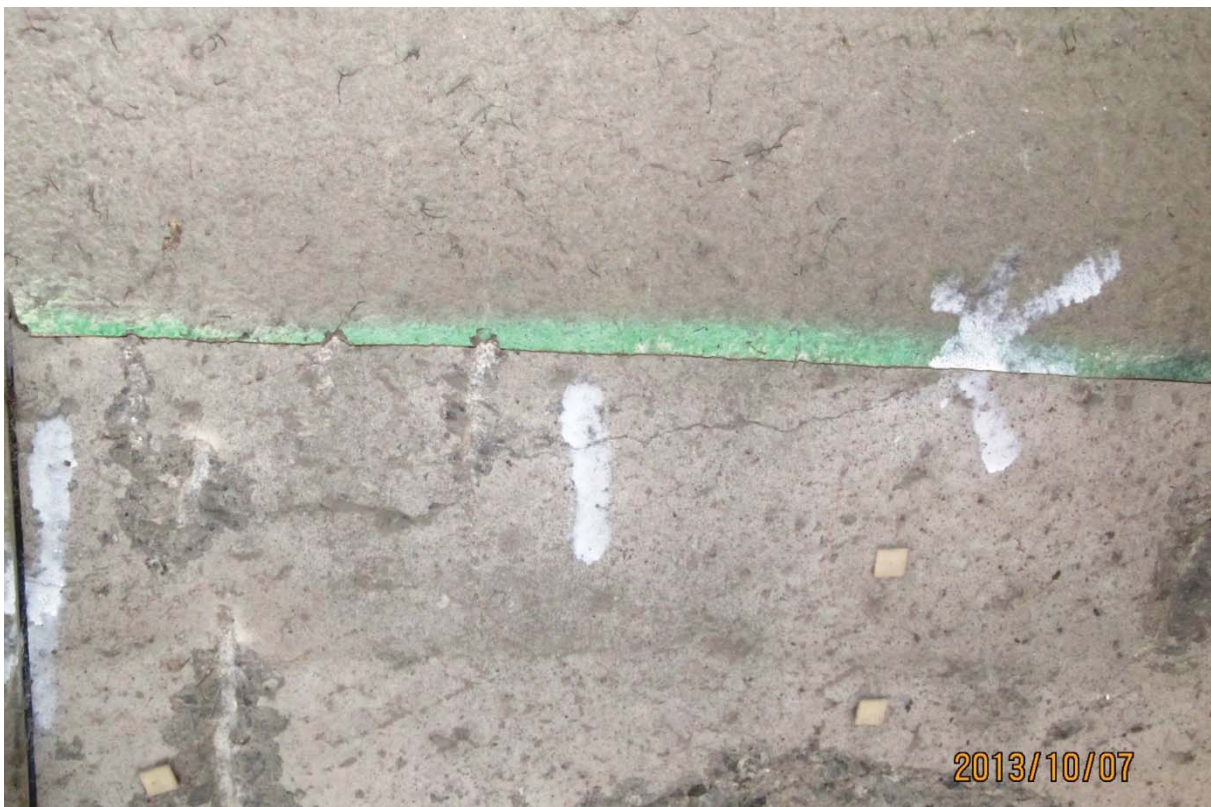
S5.PC.43W-44W.P7.d – 5674 (câble #16 - extrémité ouest face aval)

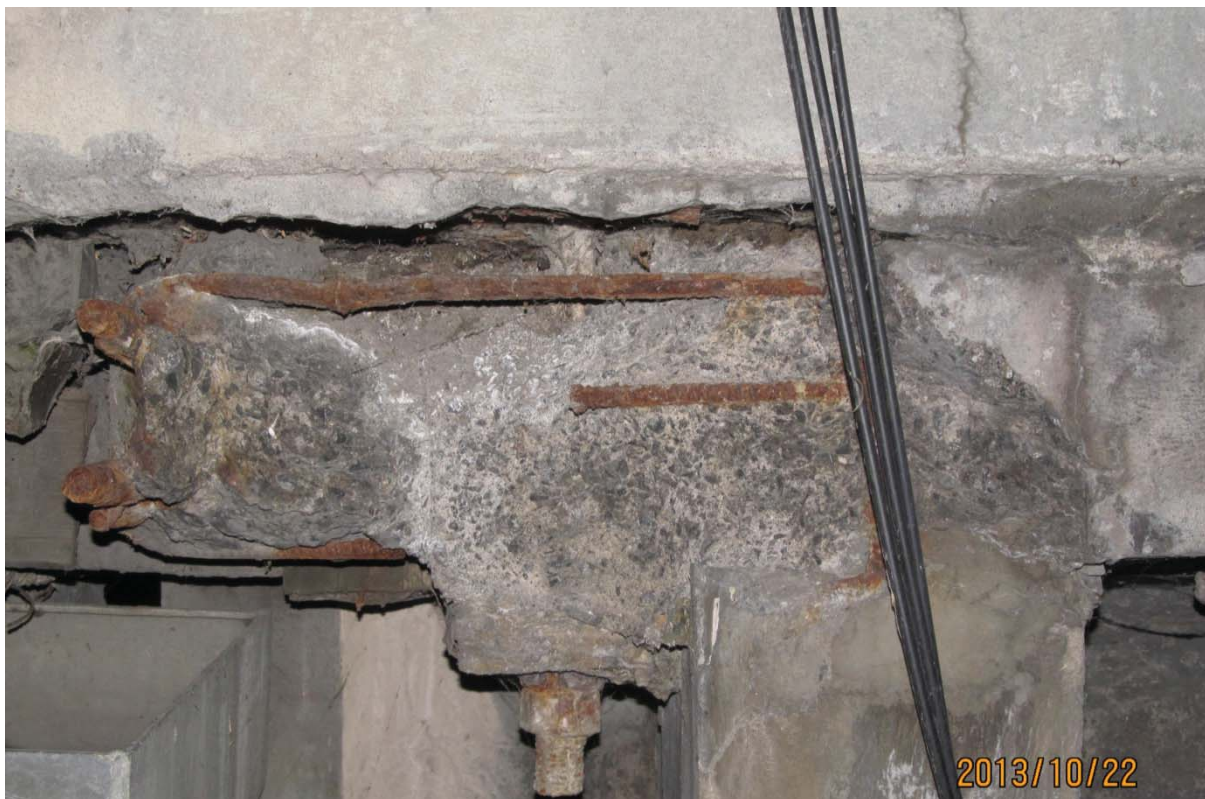
S7.PC.4E-5E.P1.a – 5886 (extrémité est - face aval)

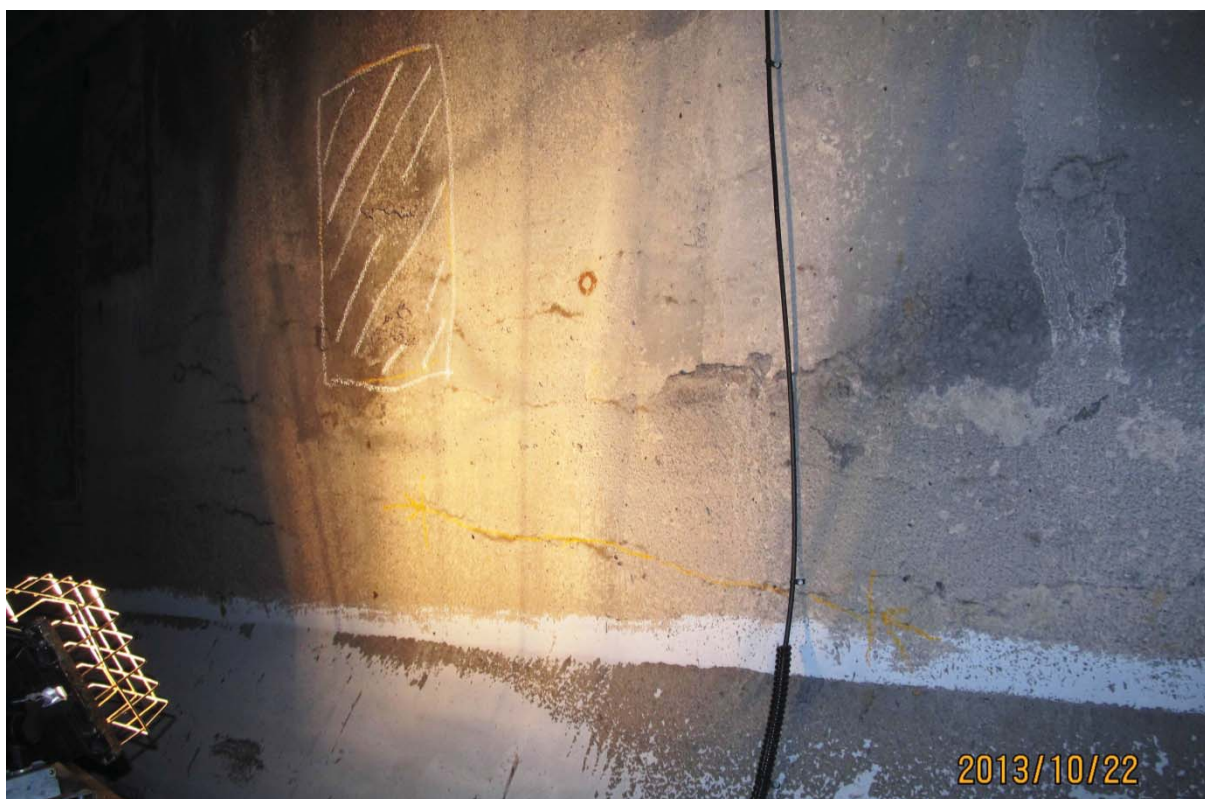
S7.PC.4E-5E.P1.b – 5890 (câble #11 - extrémité est face aval)

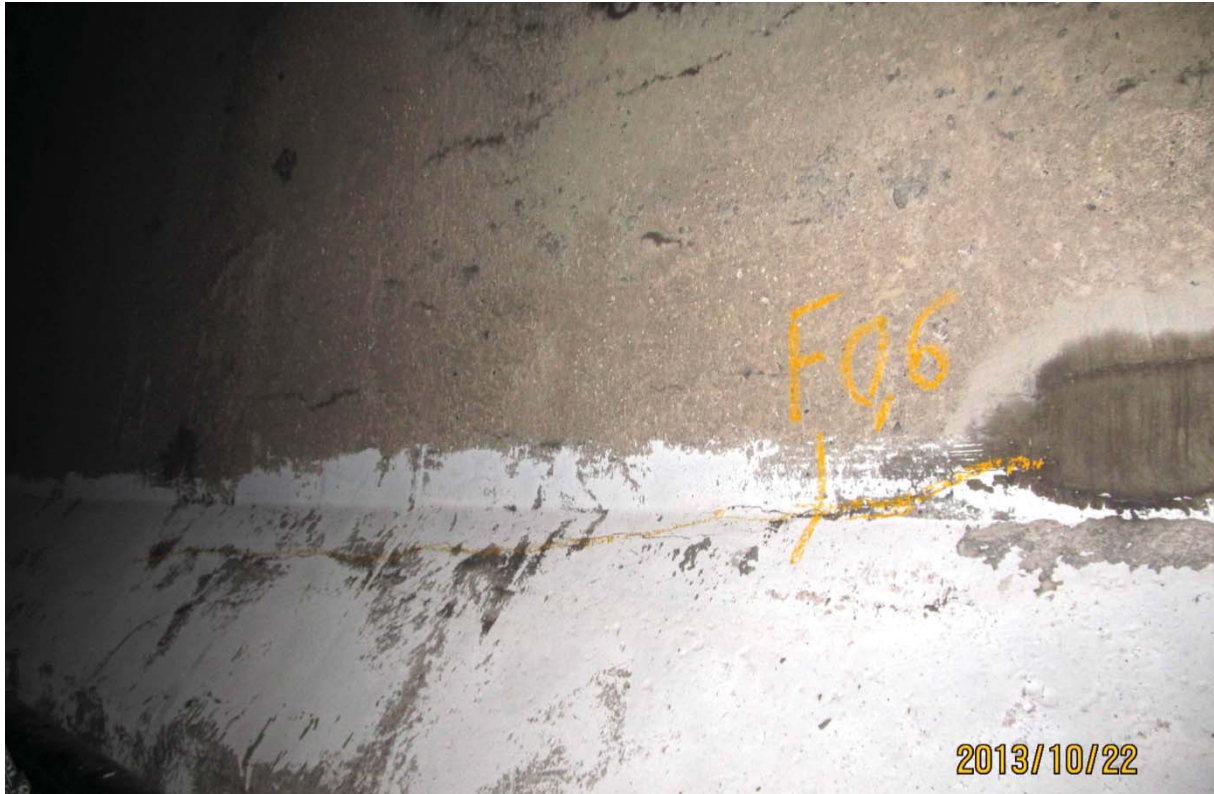
S7.PC.4E-5E.P1.c – 5894 (câble #18 - extrémité ouest face aval)

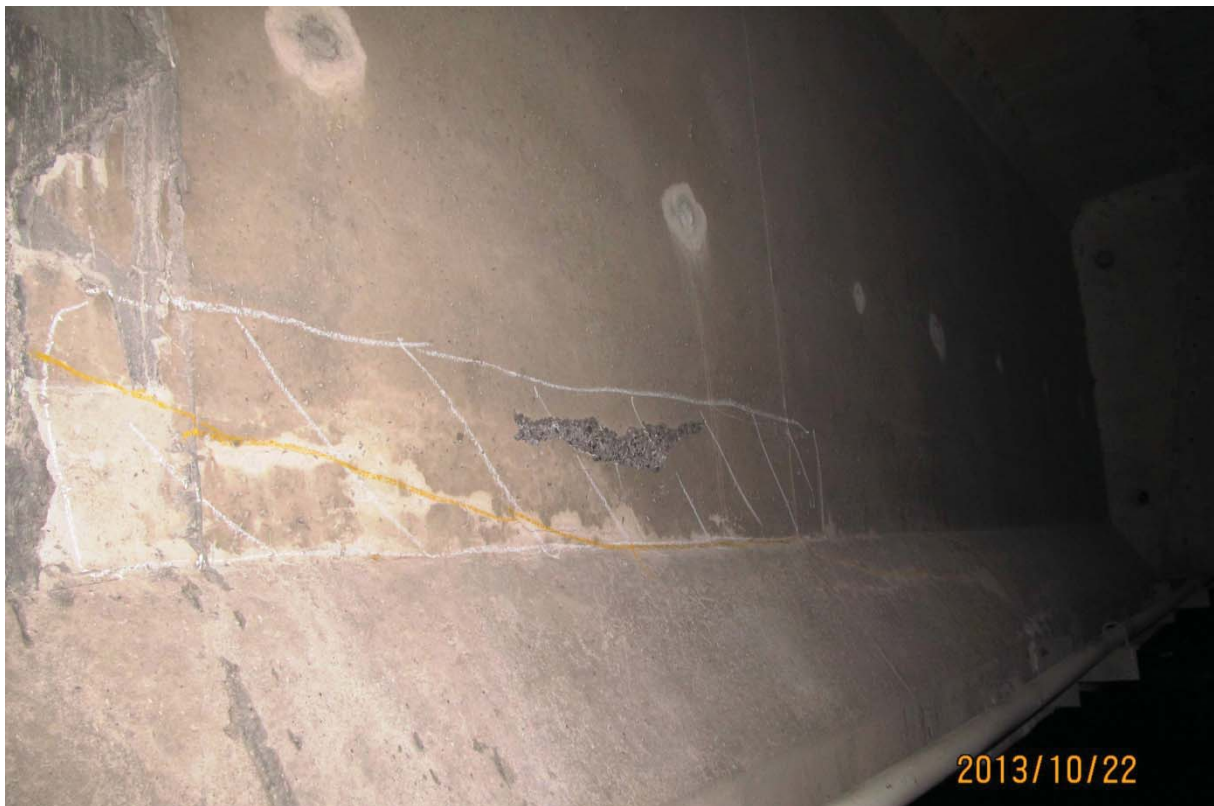
S7.PC.4E-5E.P1.d – 5895 (câble #18 - extrémité ouest face amont)

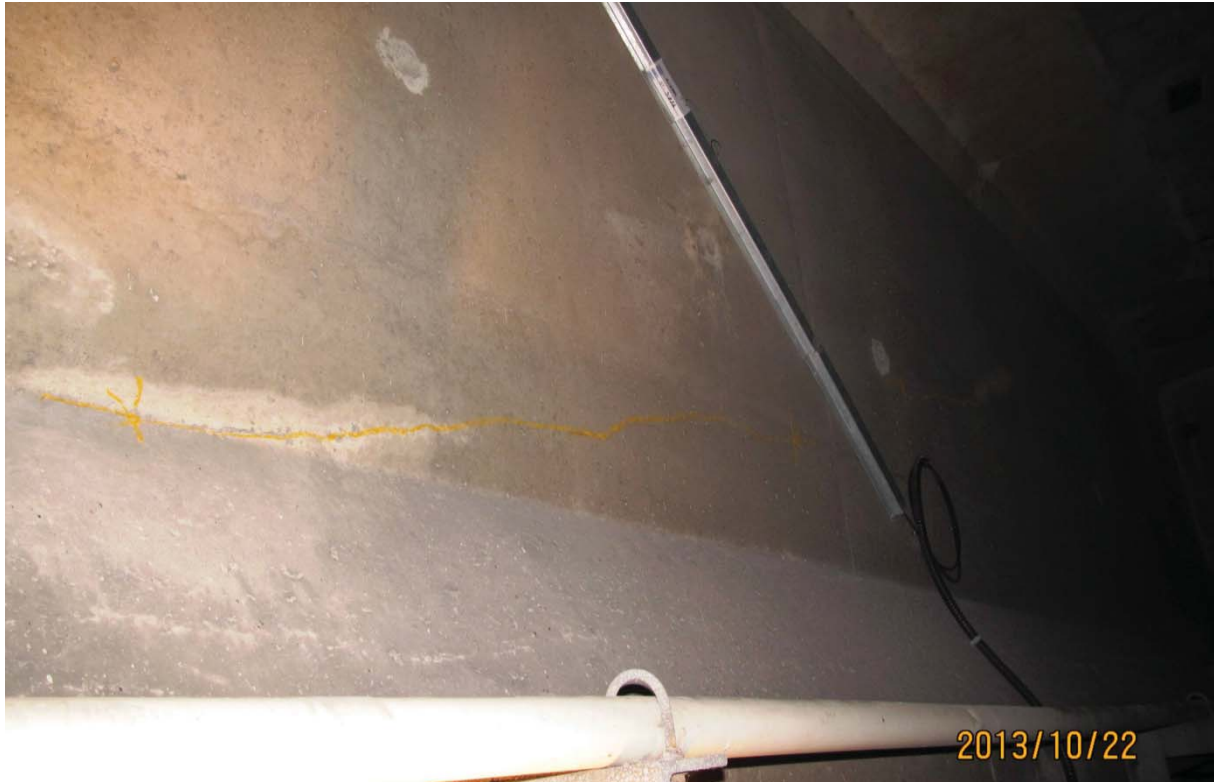
S7.PC.4E-5E.P1.e – 5889 (câble #15 - extrémité est face amont)

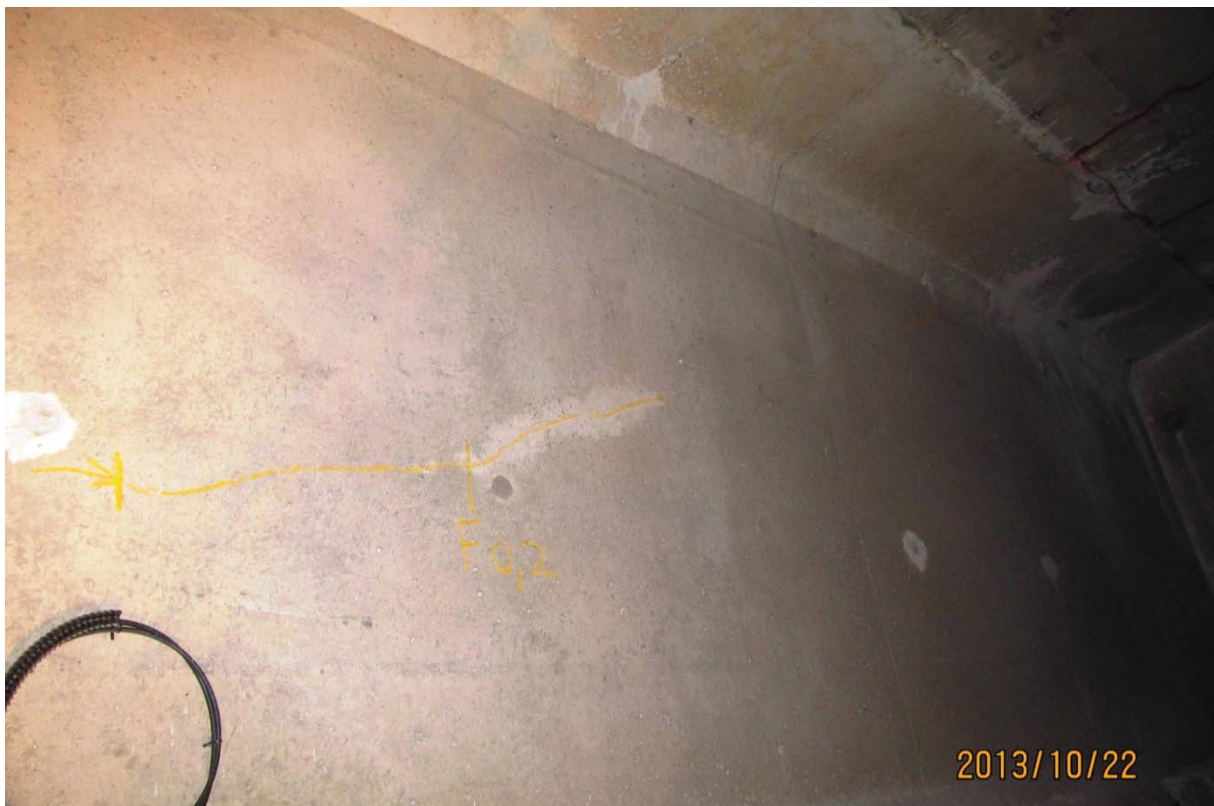
S7.PC.4E-5E.P1.f – 5888 (câble #15 - extrémité est face amont)

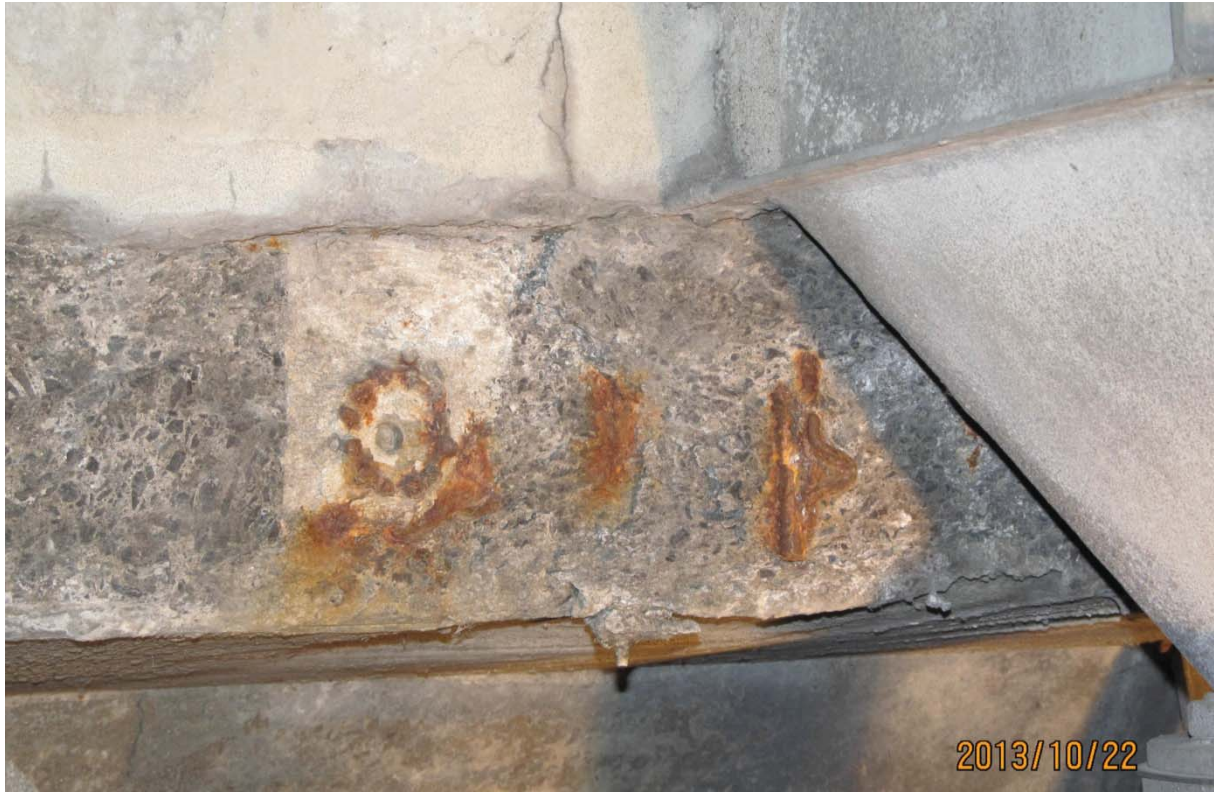
S7.PC.4E-5E.P1.g – 5892 (semelle supérieure – ancrage de la post-tension de la dalle face aval)

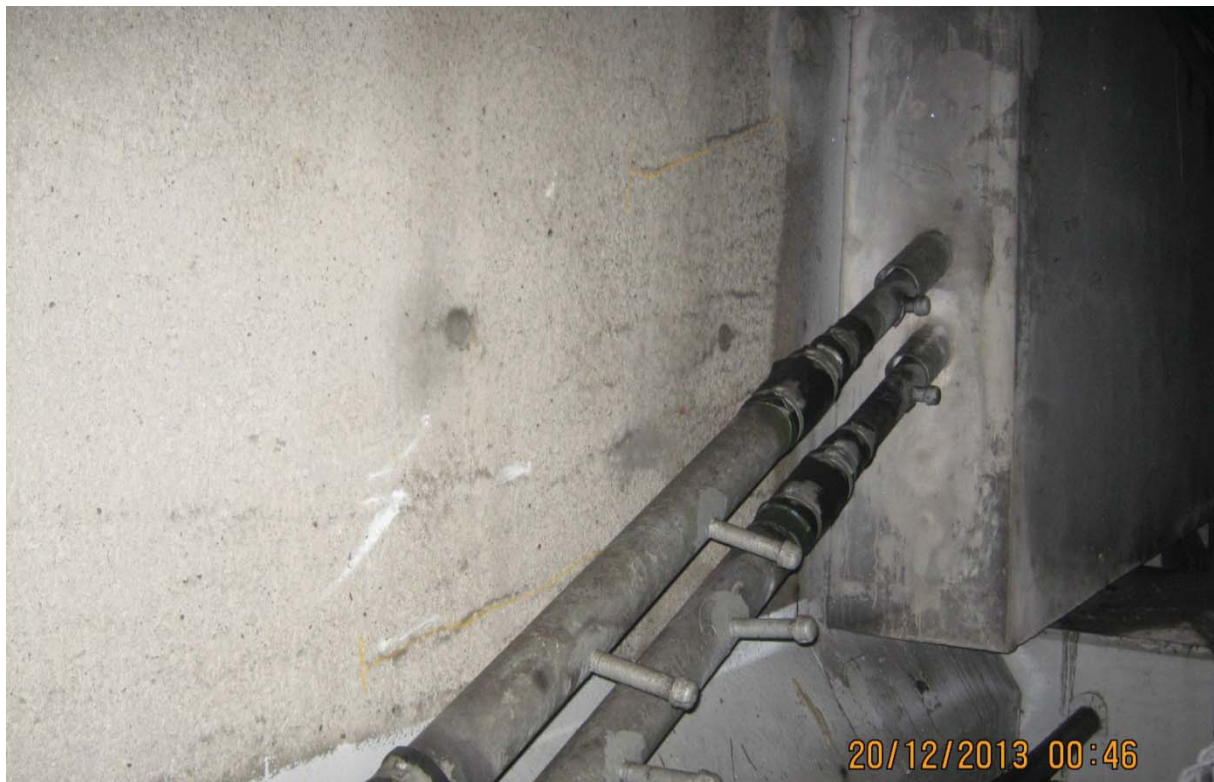
S7.PC.6E-7E.P1.b – 0253 (câbles #15 et #11 - extrémité ouest face aval)

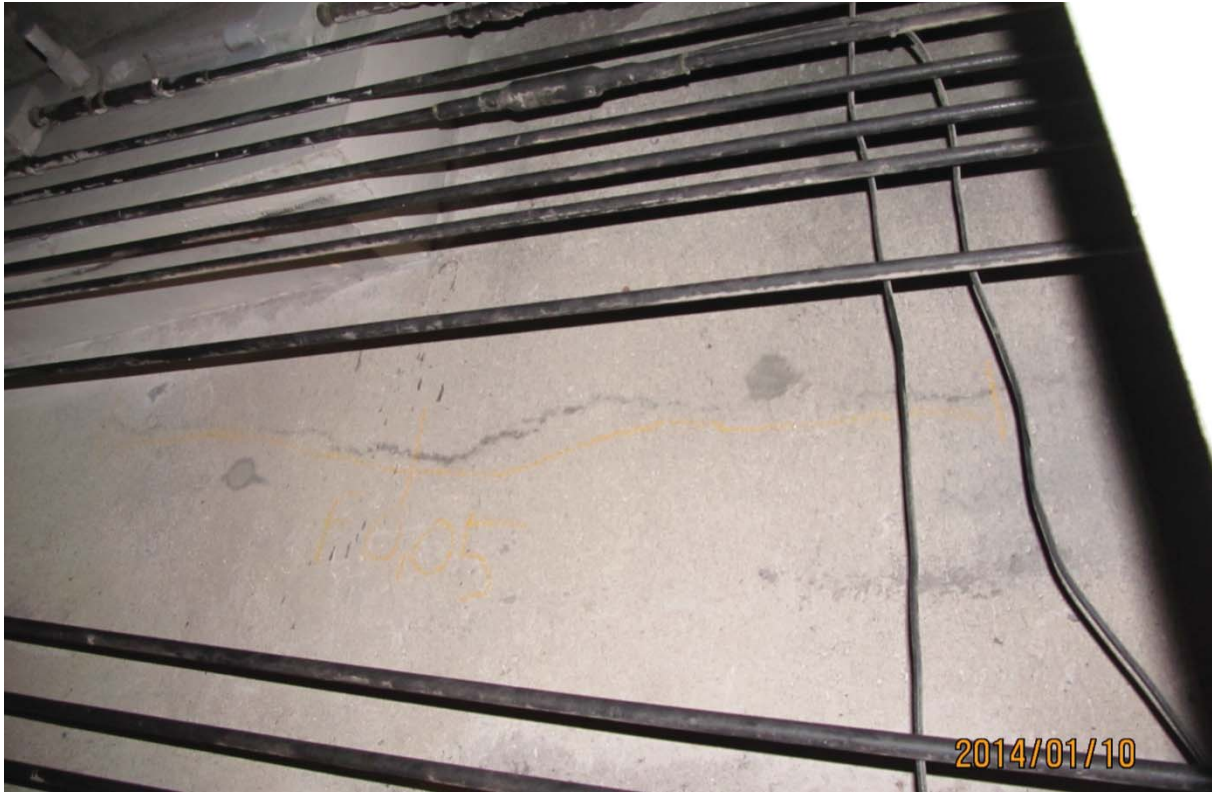
S7.PC.7E-8E.P1.a – 0120 (âme - extrémité est face aval)

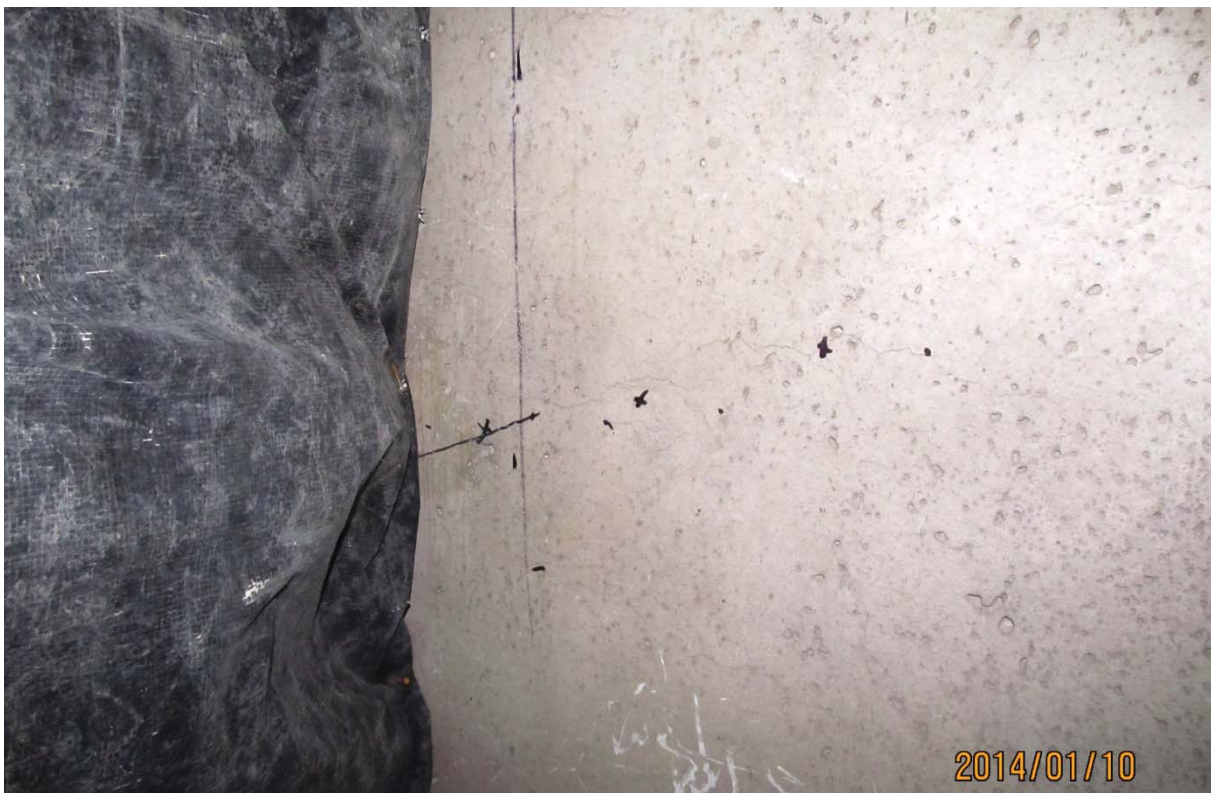
S7.PC.8E-9E.P1.b – 0097 (câble #22 - extrémité est face amont)

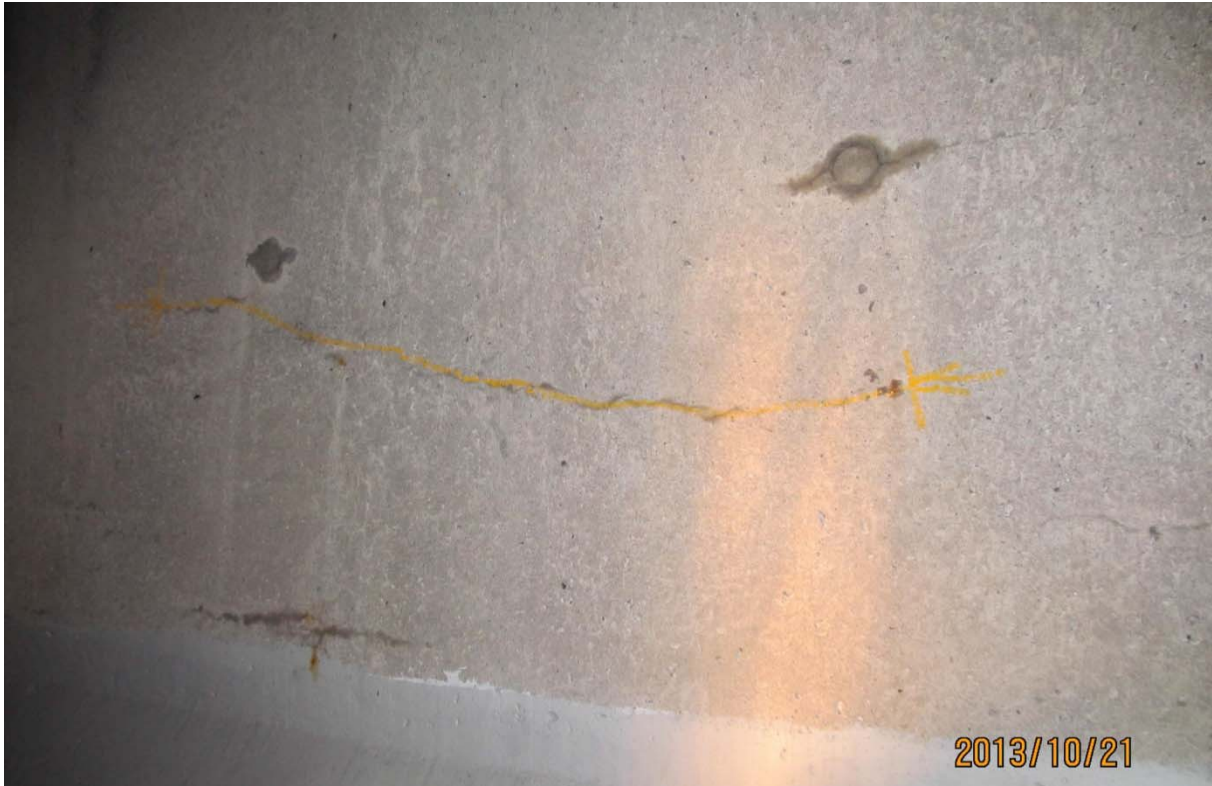
S7.PC.9E-10E.P1.a – 5872 (câble #21 - extrémité est face aval)

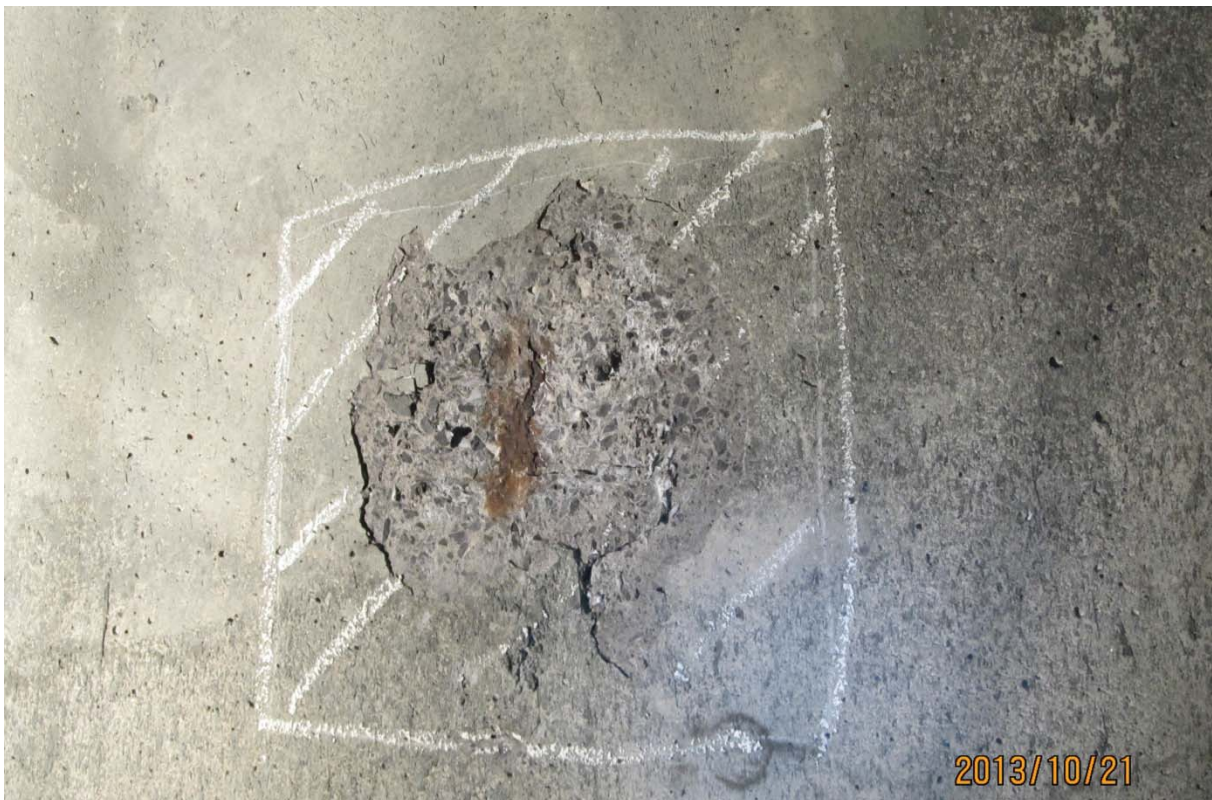
S7.PC.9E-10E.P1.b – 5873 (âme - extrémité ouest face aval)

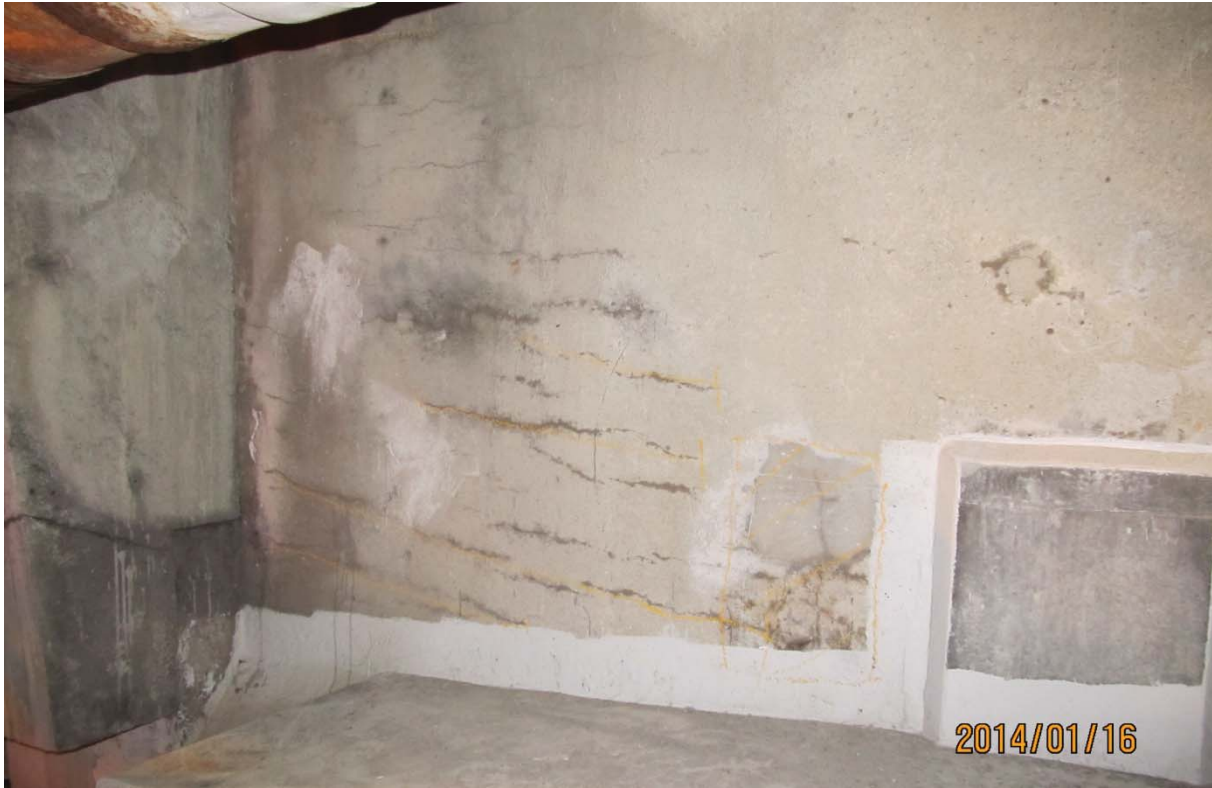
S7.PC.10E-11E.P1.a – 0158 (âme - extrémité est face aval)

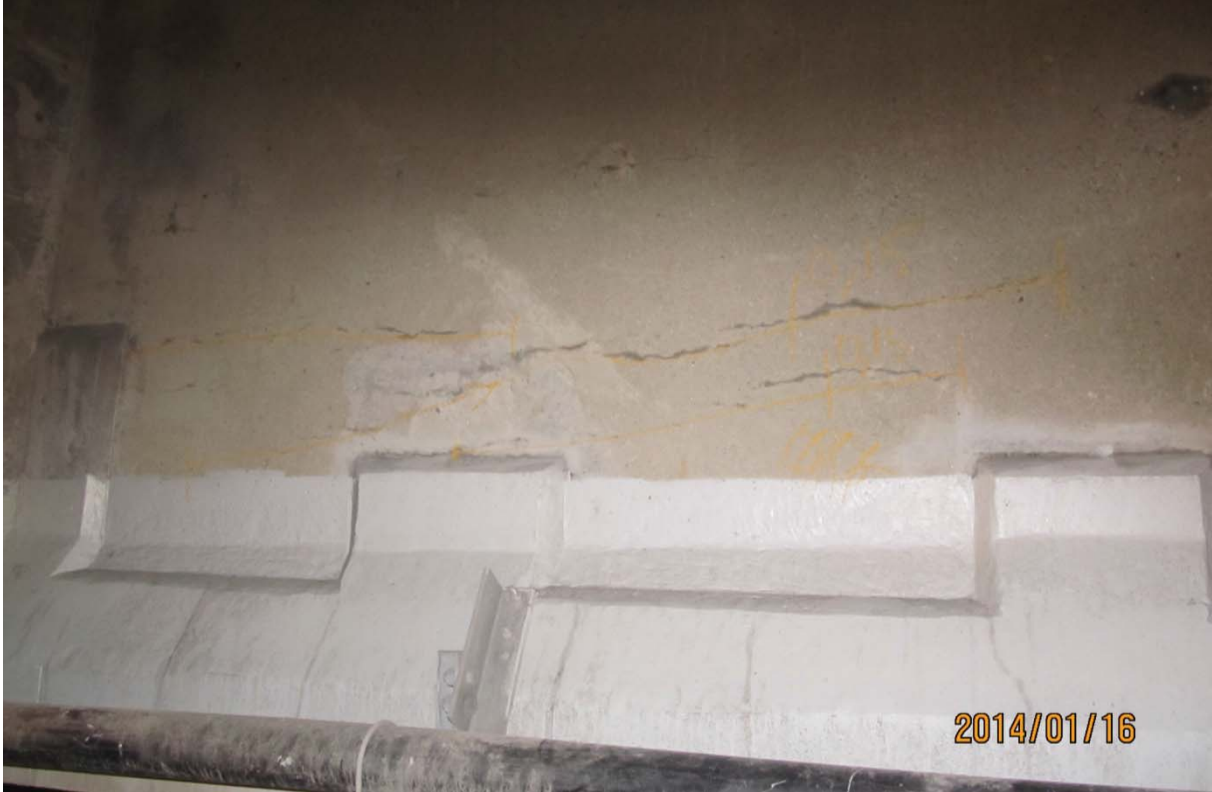
S7.PC.10E-11E.P1.c – 0168 (âme – centre ouest face aval)
