Pont Champlain

Inspection des 100 poutres de rive en béton précontraint - 2013

Contrat : 61195 AV9

Rapport final émis : Novembre 2014

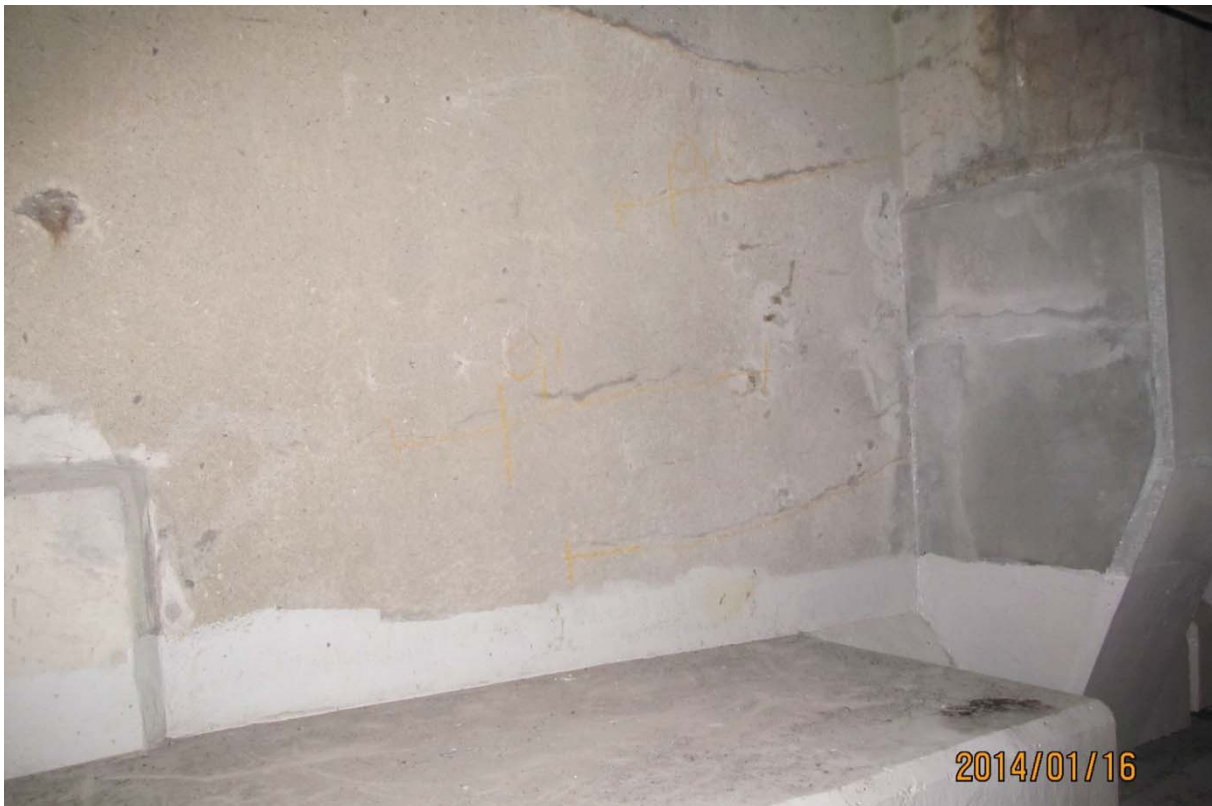
S7.PC.10E-11E.P1.d – 0178 (âme – extrémité ouest face aval)

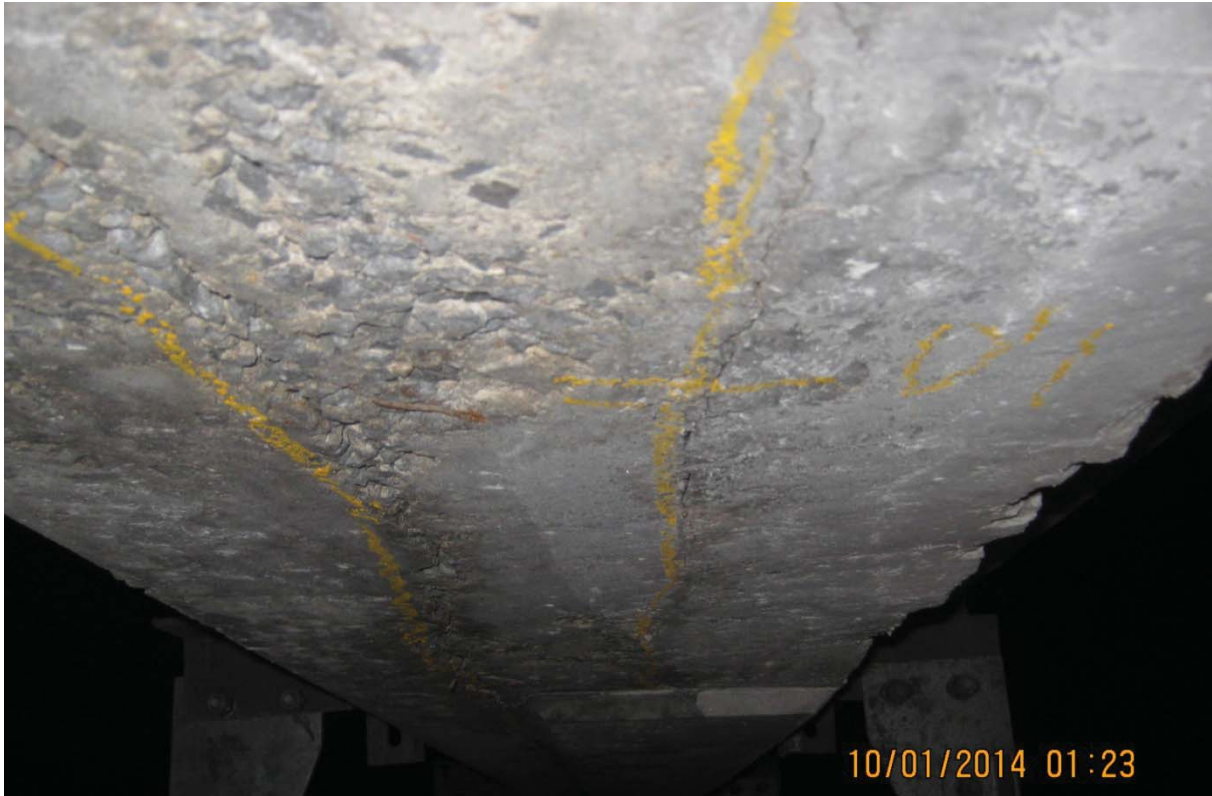
S7.PC.11E-12E.P1.a – 0260 (soffite - centre est)

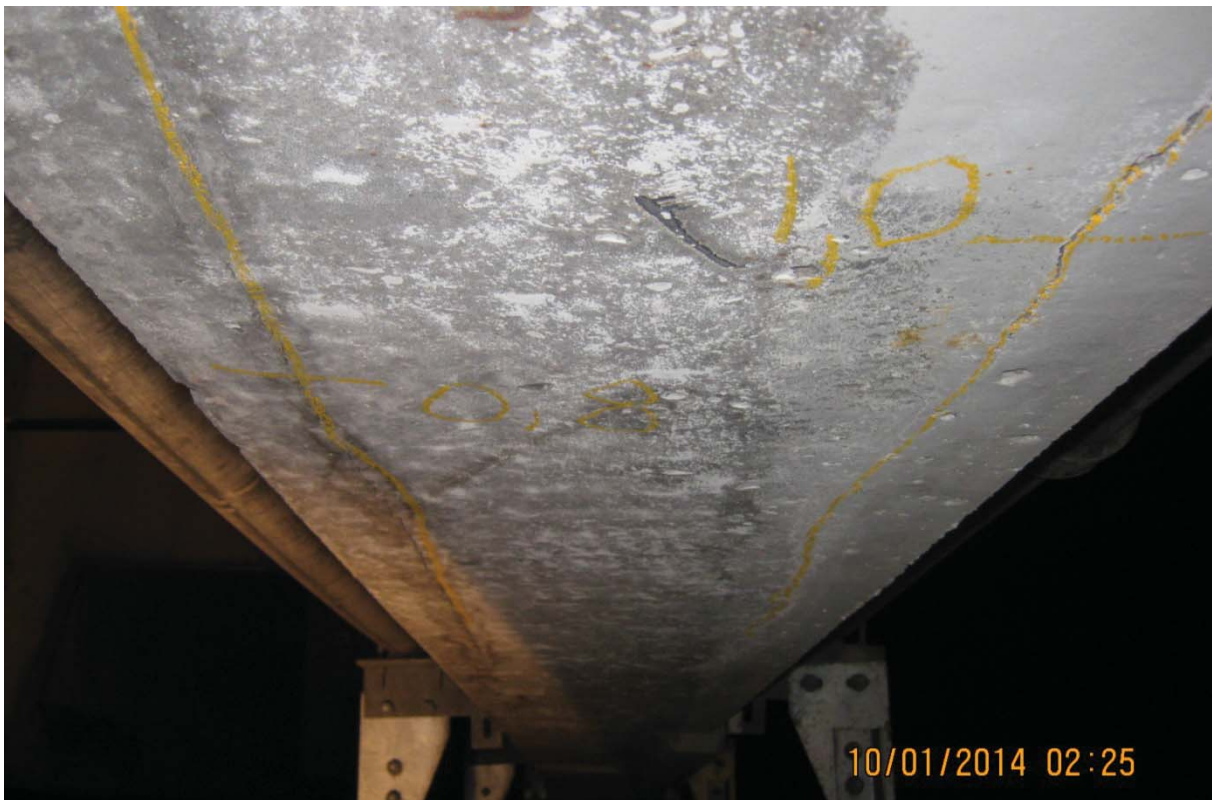
S7.PC.11E-12E.P1.b – 0263 (soffite - extrémité ouest)

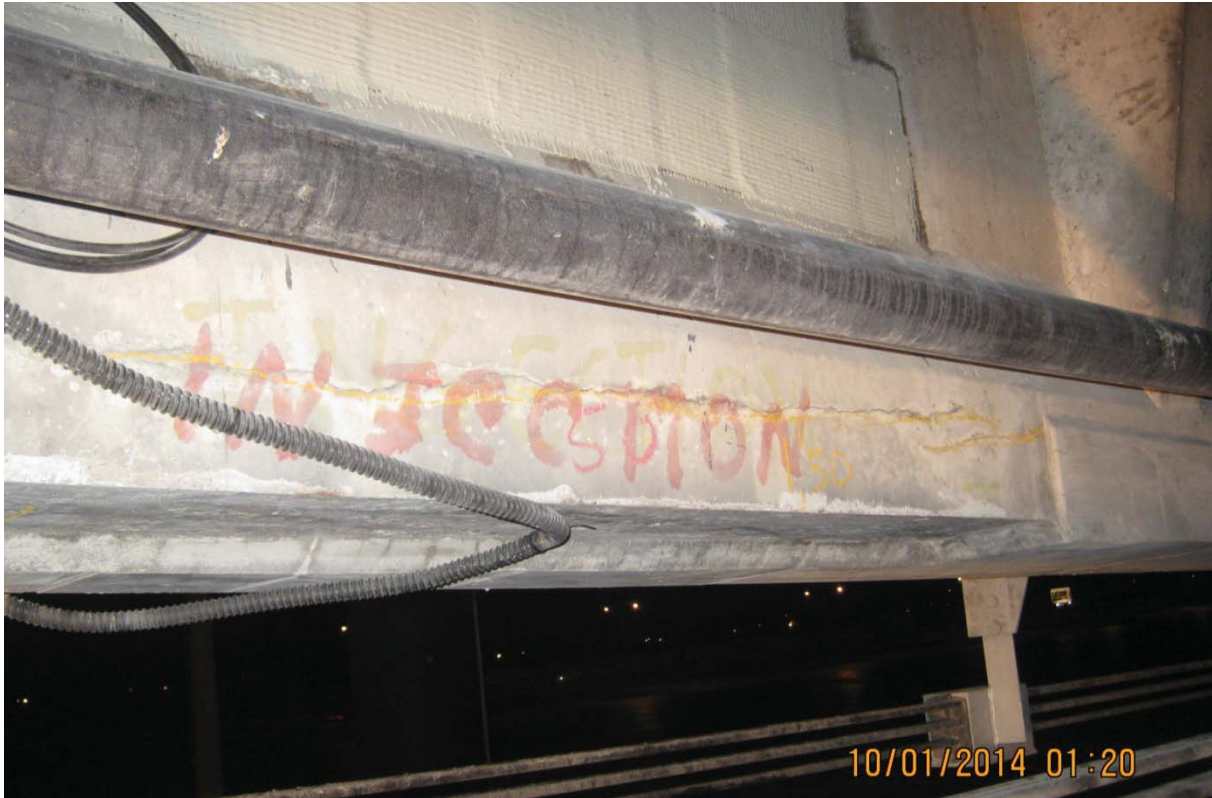
S7.PC.11E-12E.P1.c – 0259 (semelle inférieure – centre est face amont)

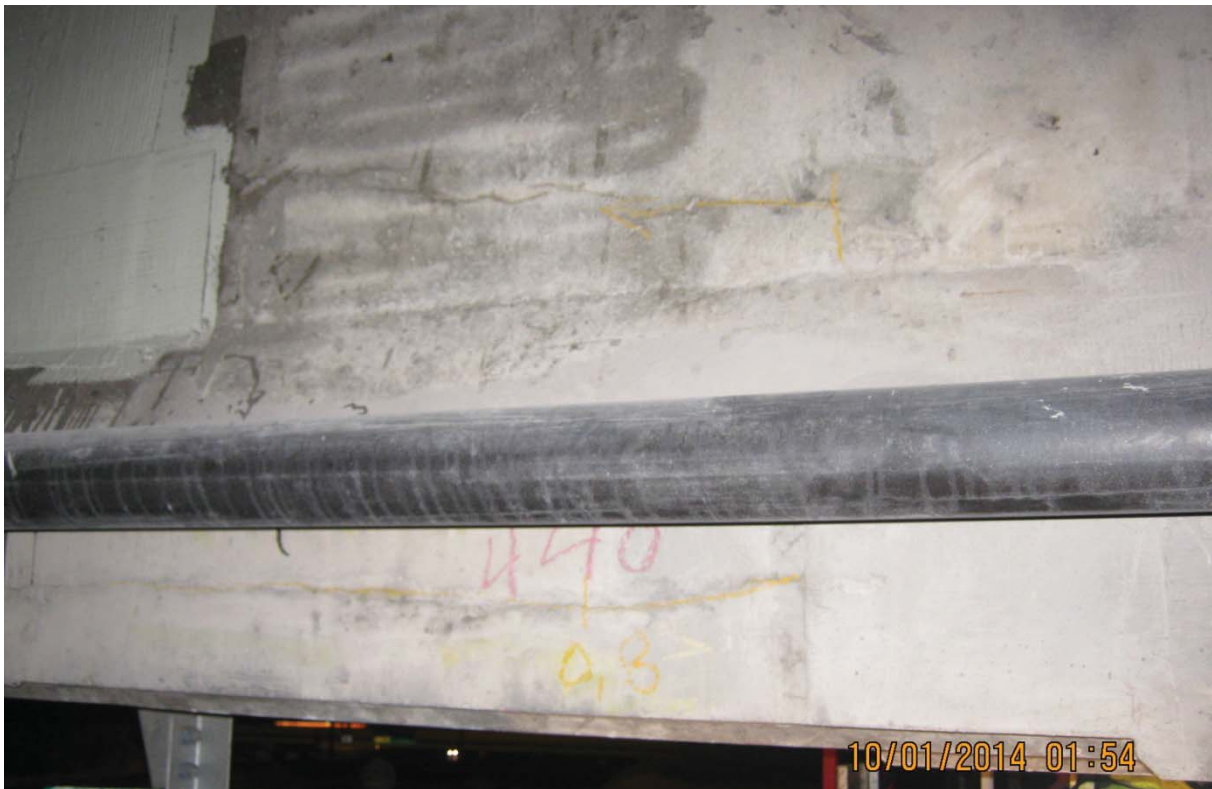
S7.PC.11E-12E.P1.d – 0261 (câble #22 – centre ouest face amont)

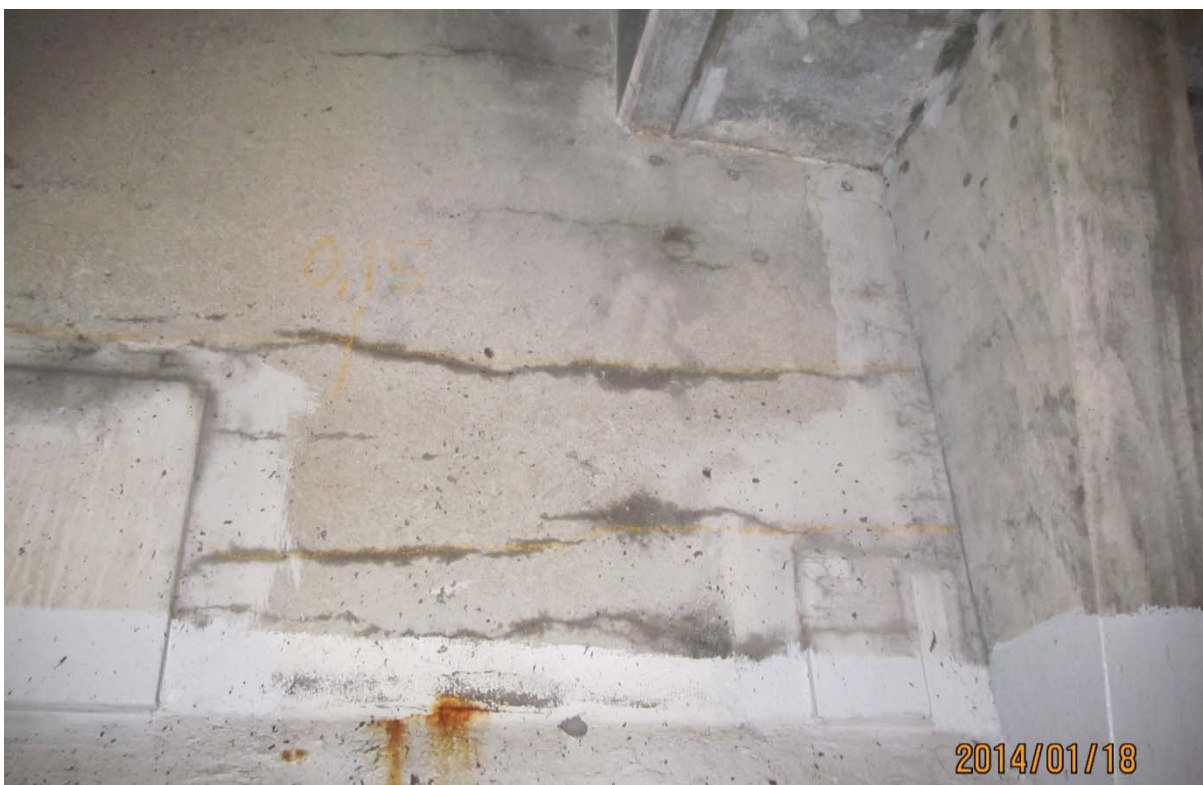
S7.PC.12E-13E.P1.b – 0180 (âme - centre est face aval)

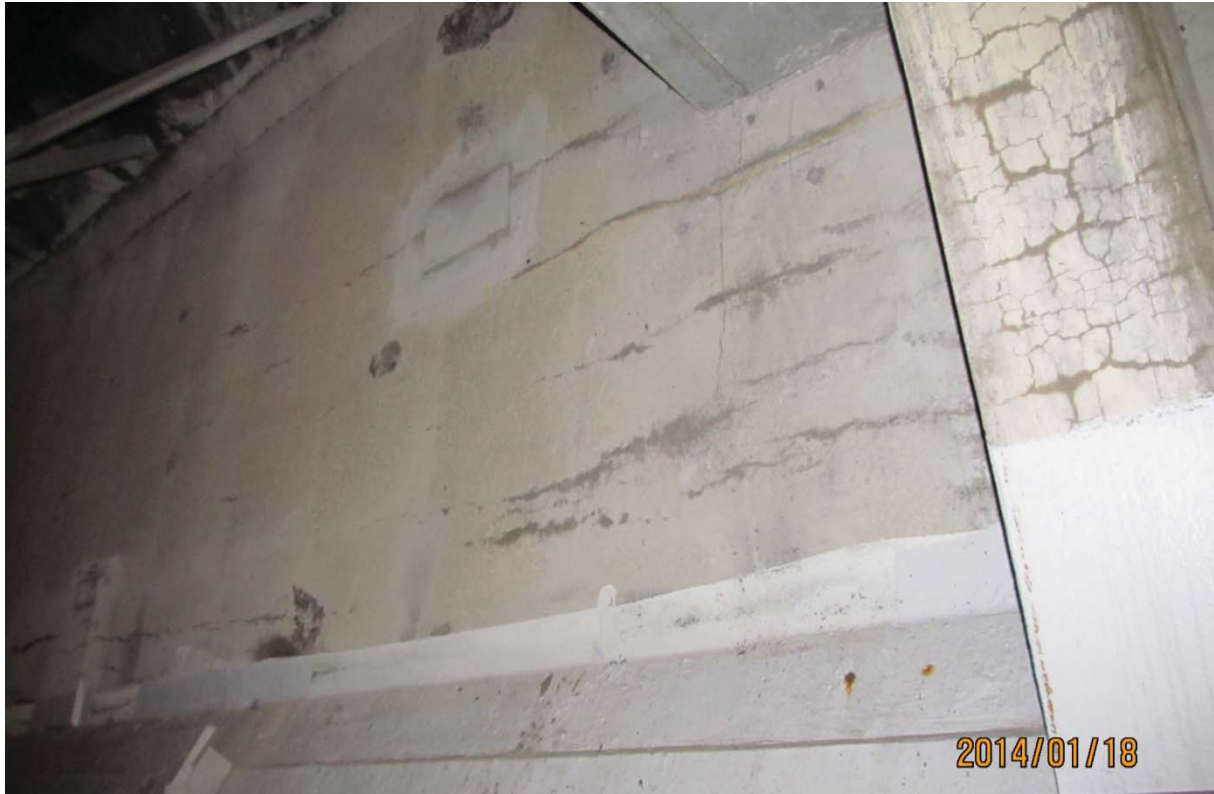
S7.PC.12E-13E.P1.c – 0183 (âme - centre ouest face aval)

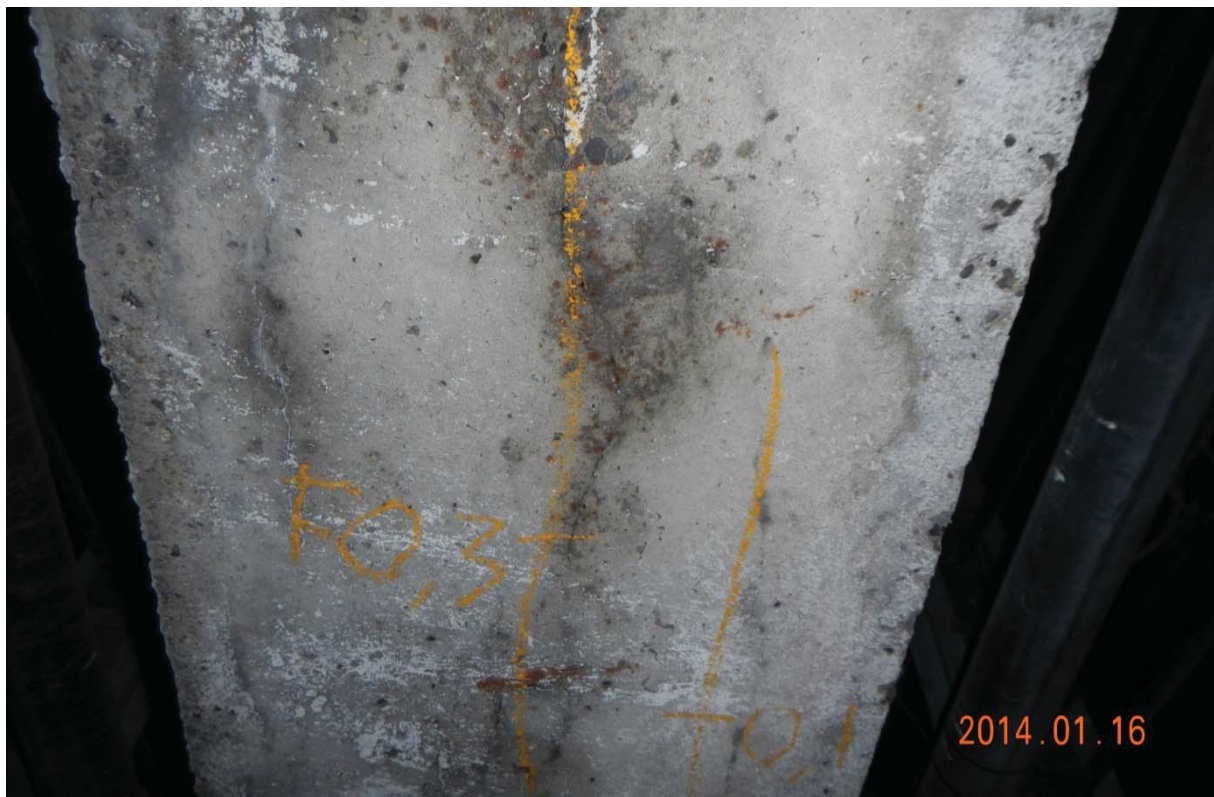
S7.PC.12E-13E.P1.d – 7416 (soffite – extrémité est)

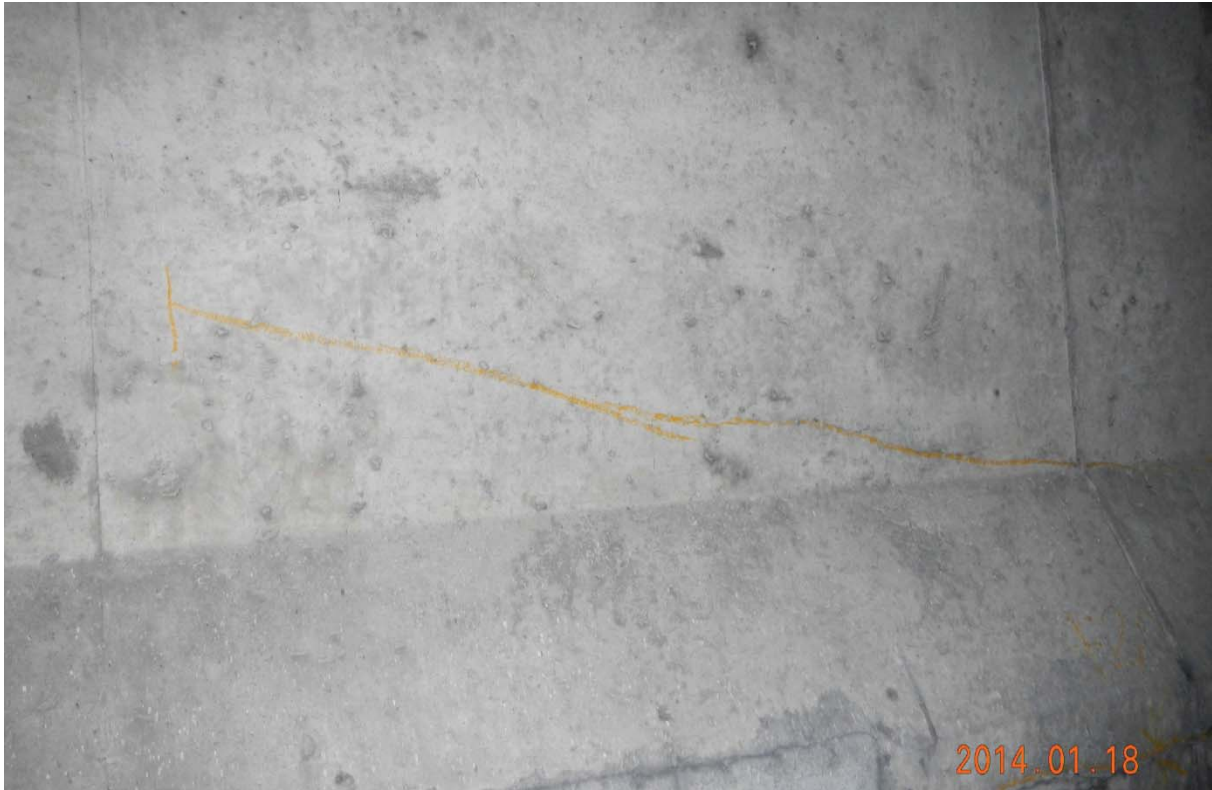
S7.PC.11E-12E.P4.a – 0740 (câble #22 – centre ouest face amont)

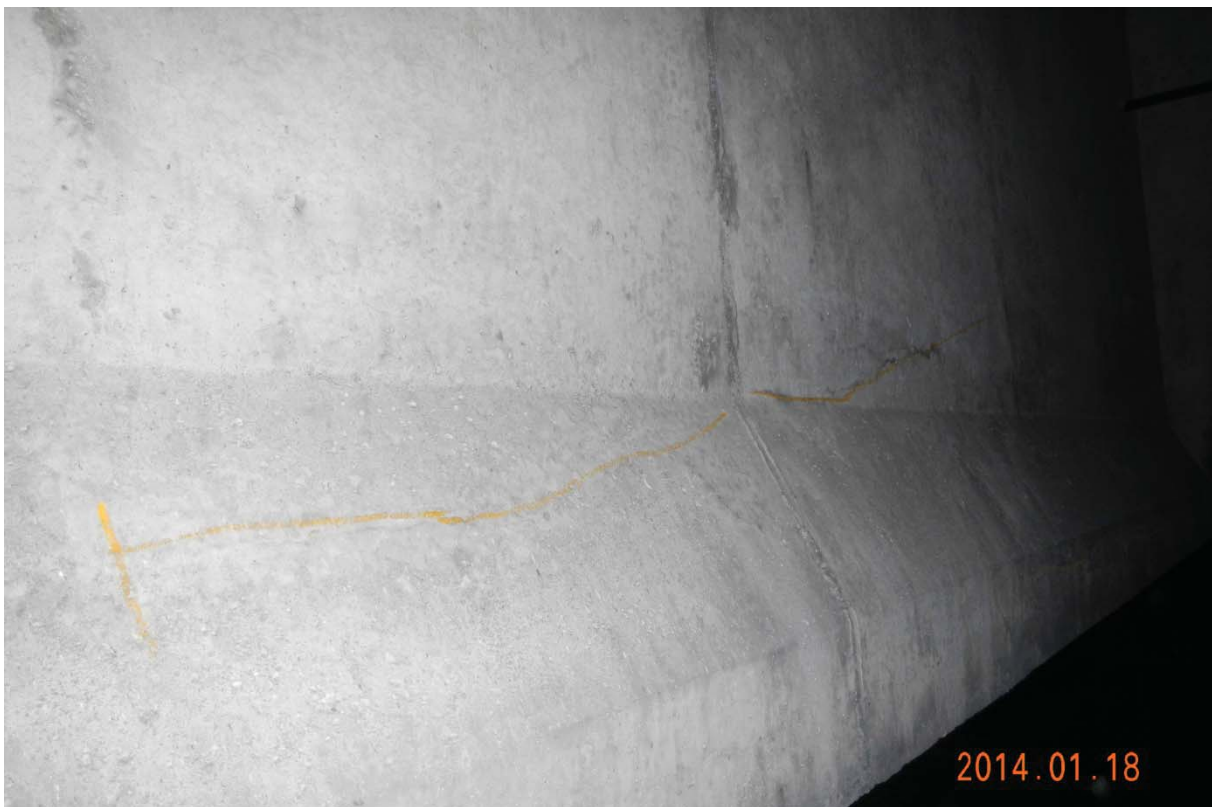
S7.PC.11E-12E.P4.b – 0729 (câble #22 – centre est face amont)

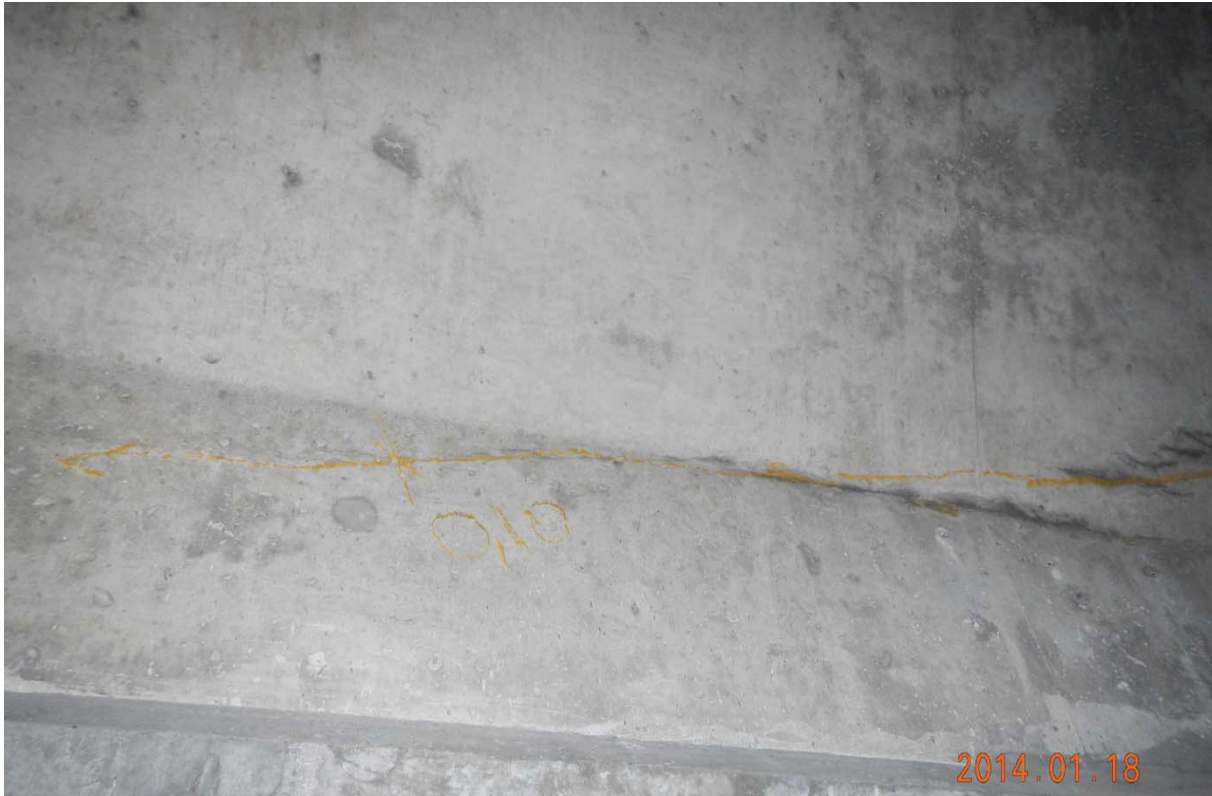
S7.PC.11E-12E.P4.c – 0725 (câble #19 – extrémité est face amont)

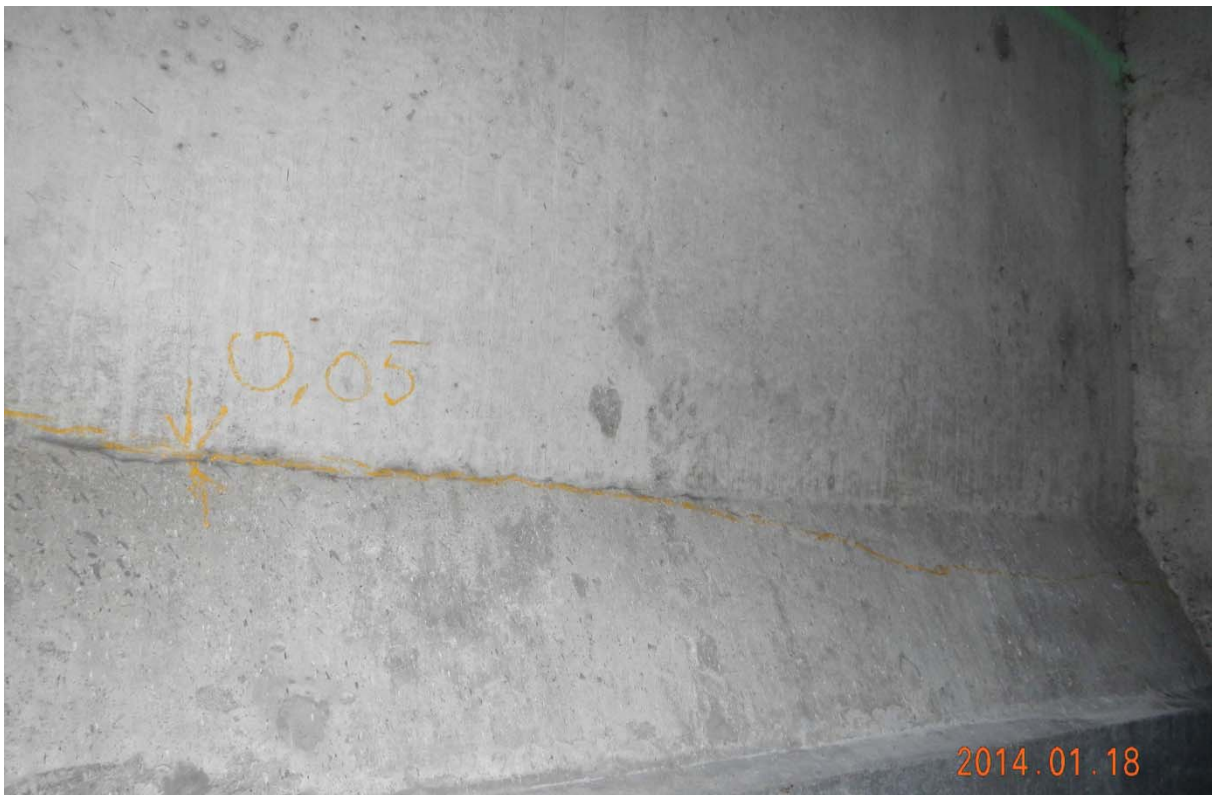
S7.PC.11E-12E.P4.d – 0726 (câble #19 – extrémité est face aval)

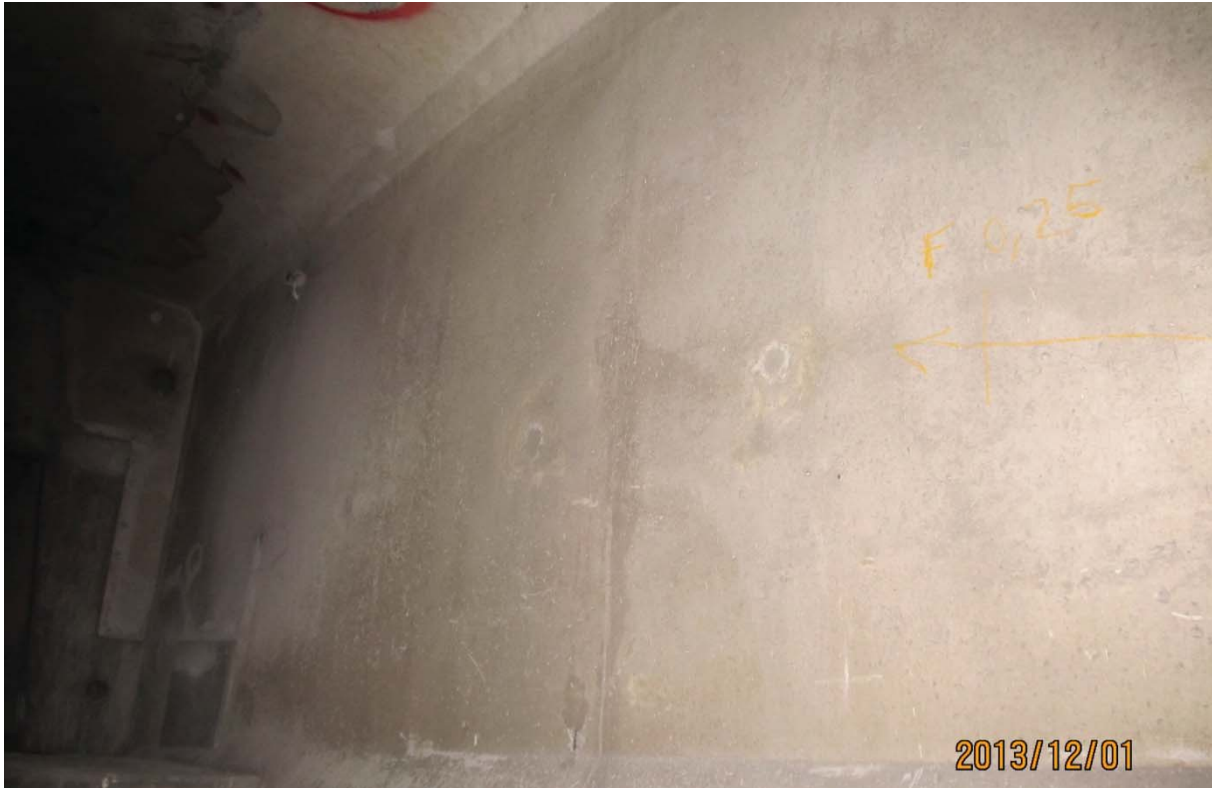
S7.PC.4E-5E.P7.c – 6545 (câbles #14 – extrémité est face aval)

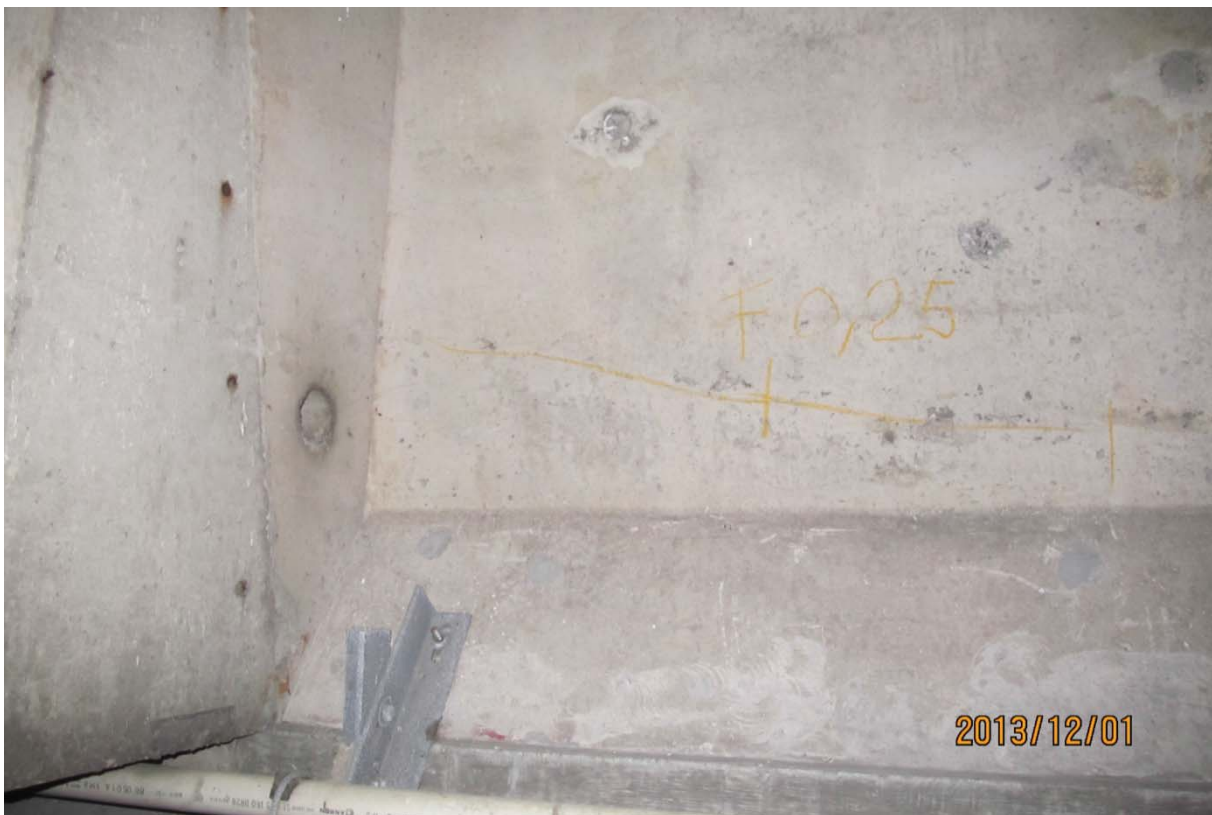
S7.PC.4E-5E.P7.d – 6543 (câble #22 – centre est face aval)

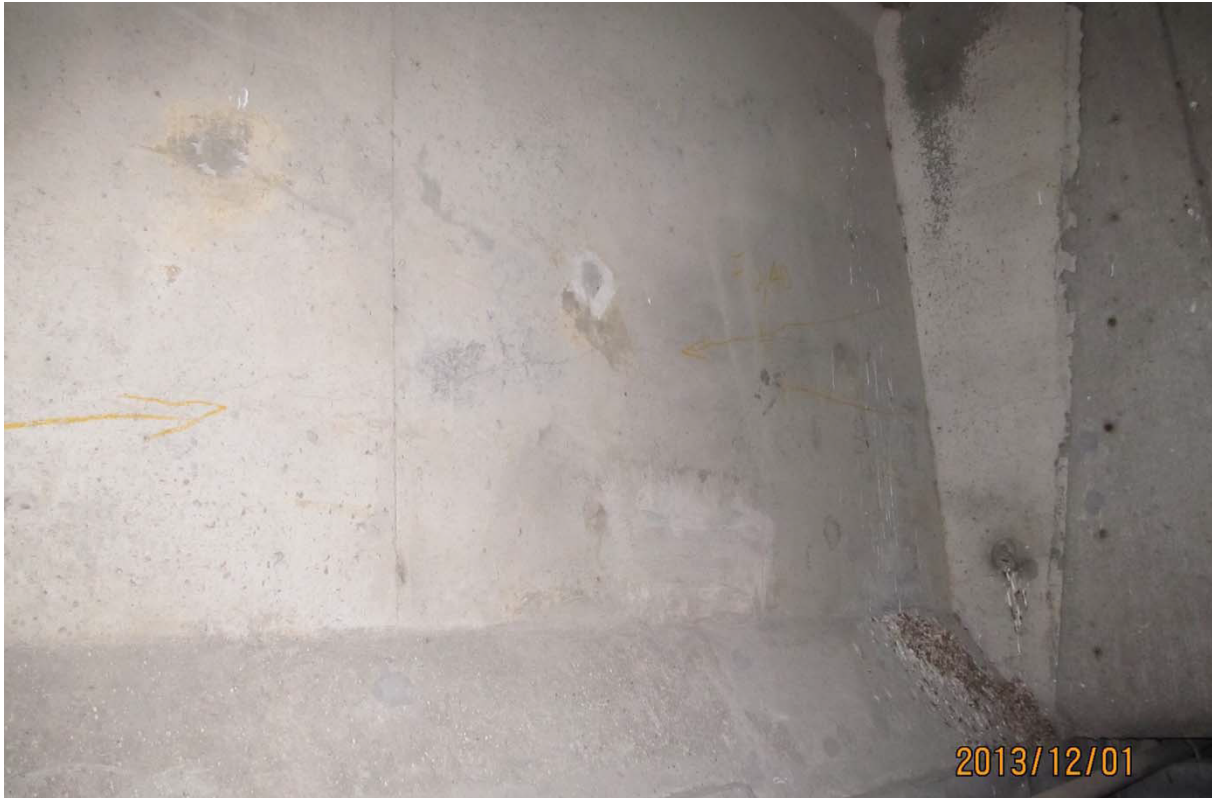
S7.PC.4E-5E.P7.e – 6542 (câble #23 – centre ouest face aval)

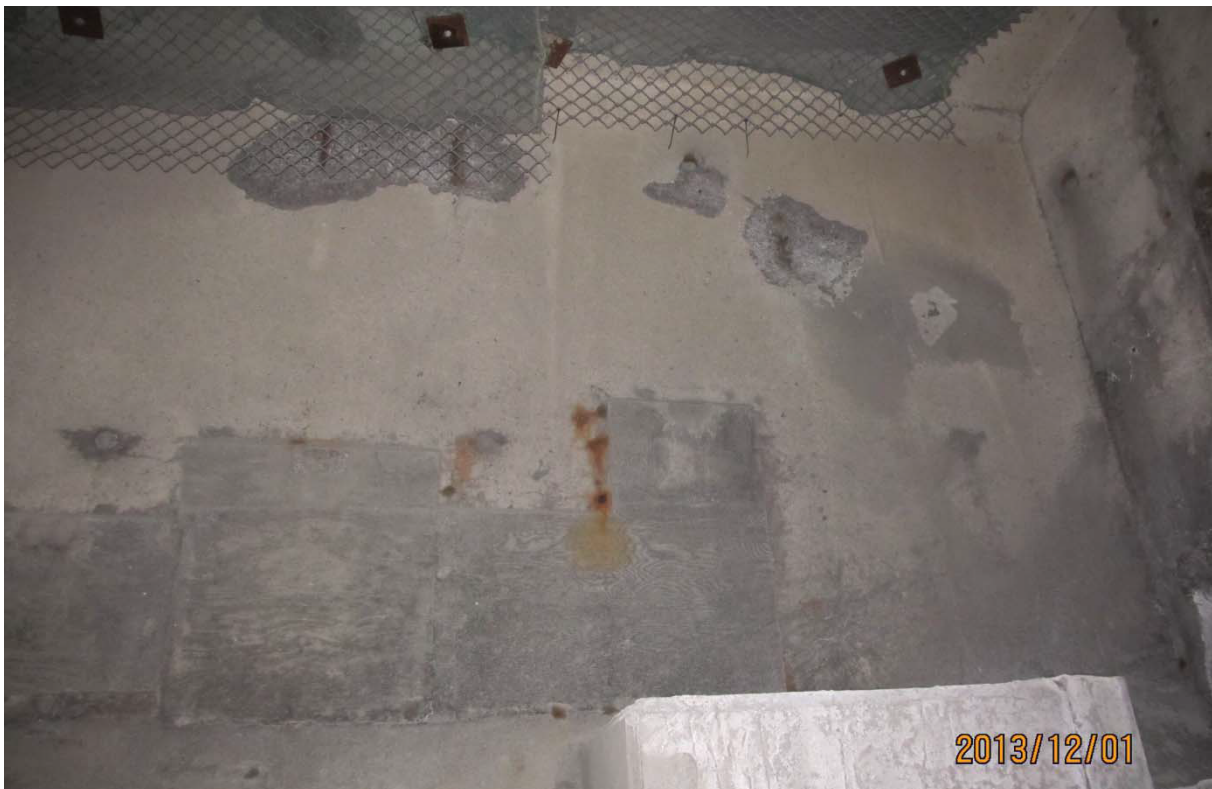
S7.PC.4E-5E.P7.f – 6540 (âme – extrémité ouest face aval)

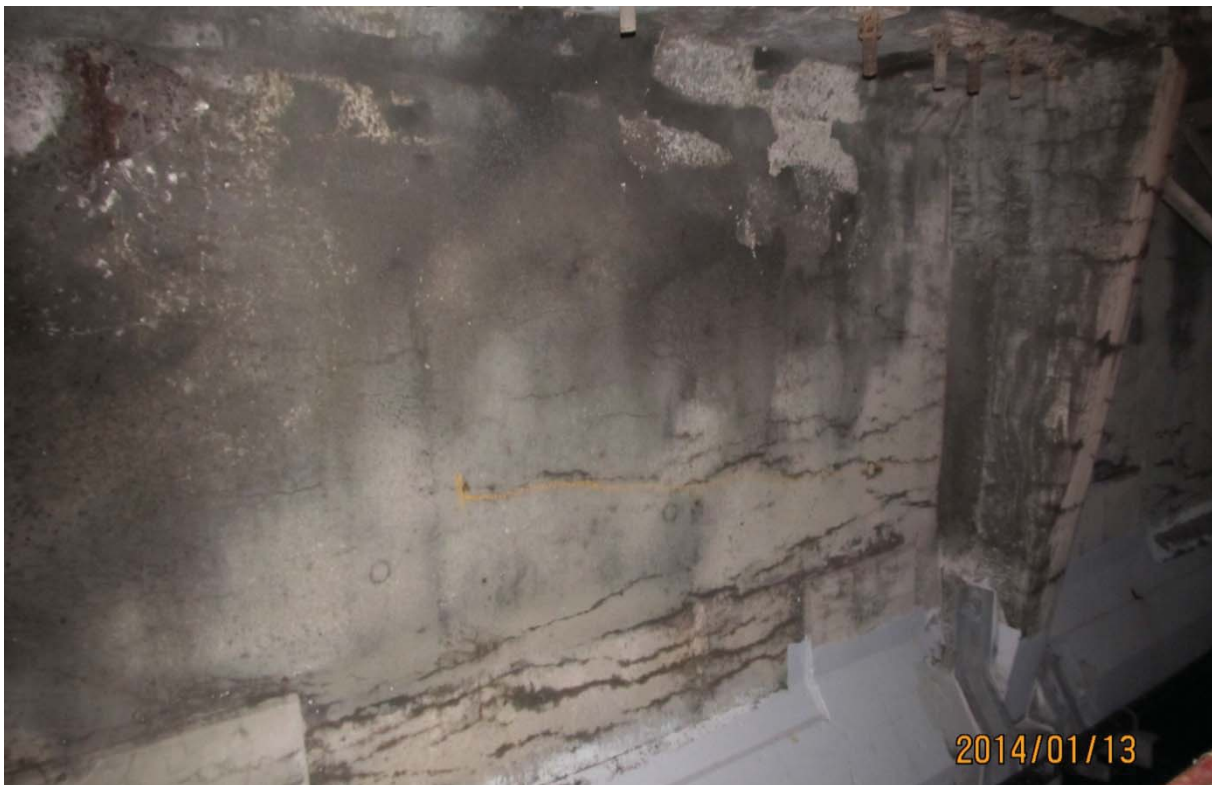
S7.PC.5E-6E.P7.b – 0149 (câble #22 - extrémité ouest face amont)

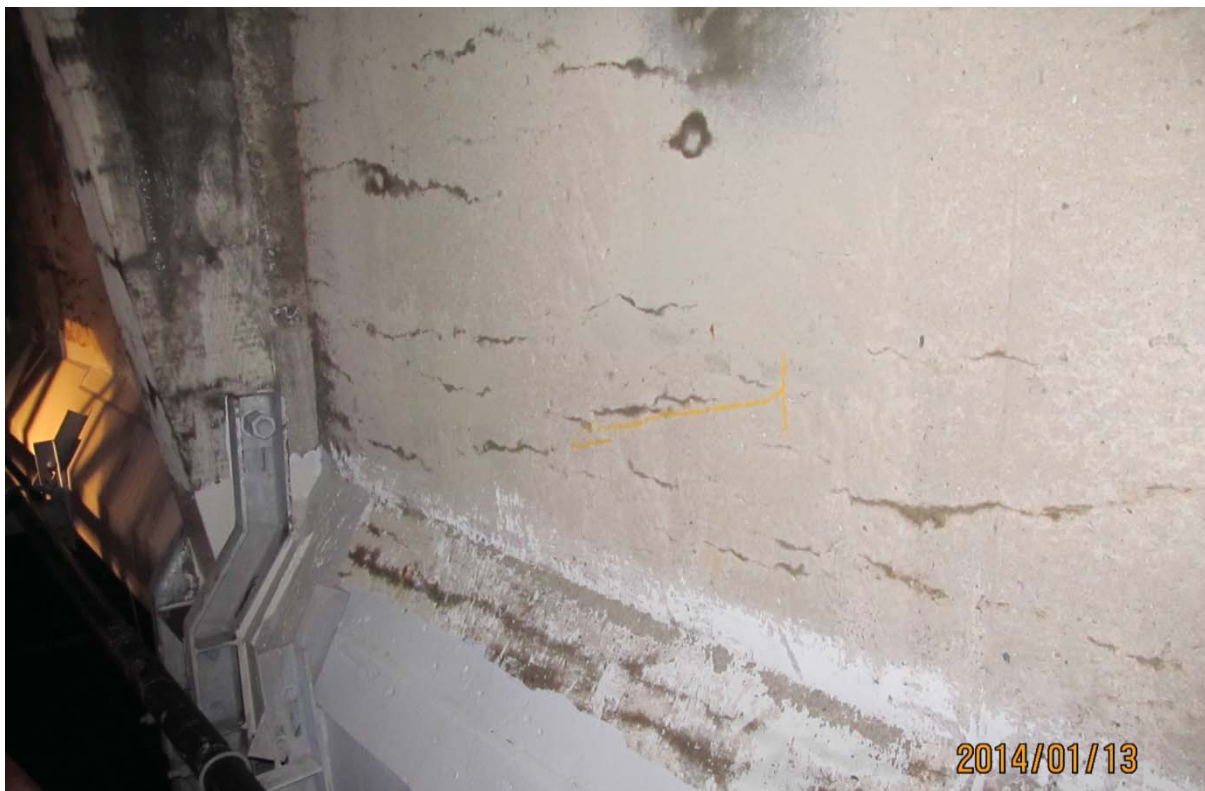
S7.PC.5E-6E.P7.c – 0150 (câble #21 - extrémité est face amont)

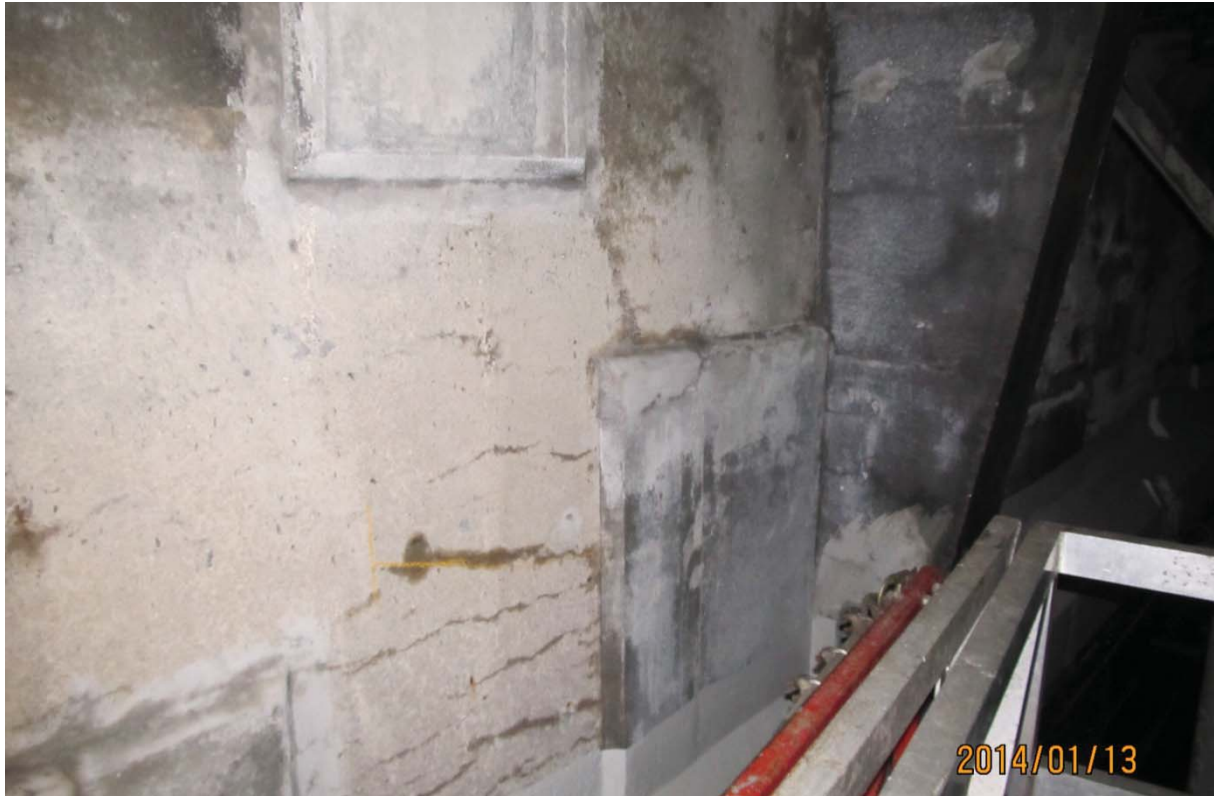
S7.PC.6E-7E.P7.a – 0157 (câble #22 - extrémité ouest face amont)

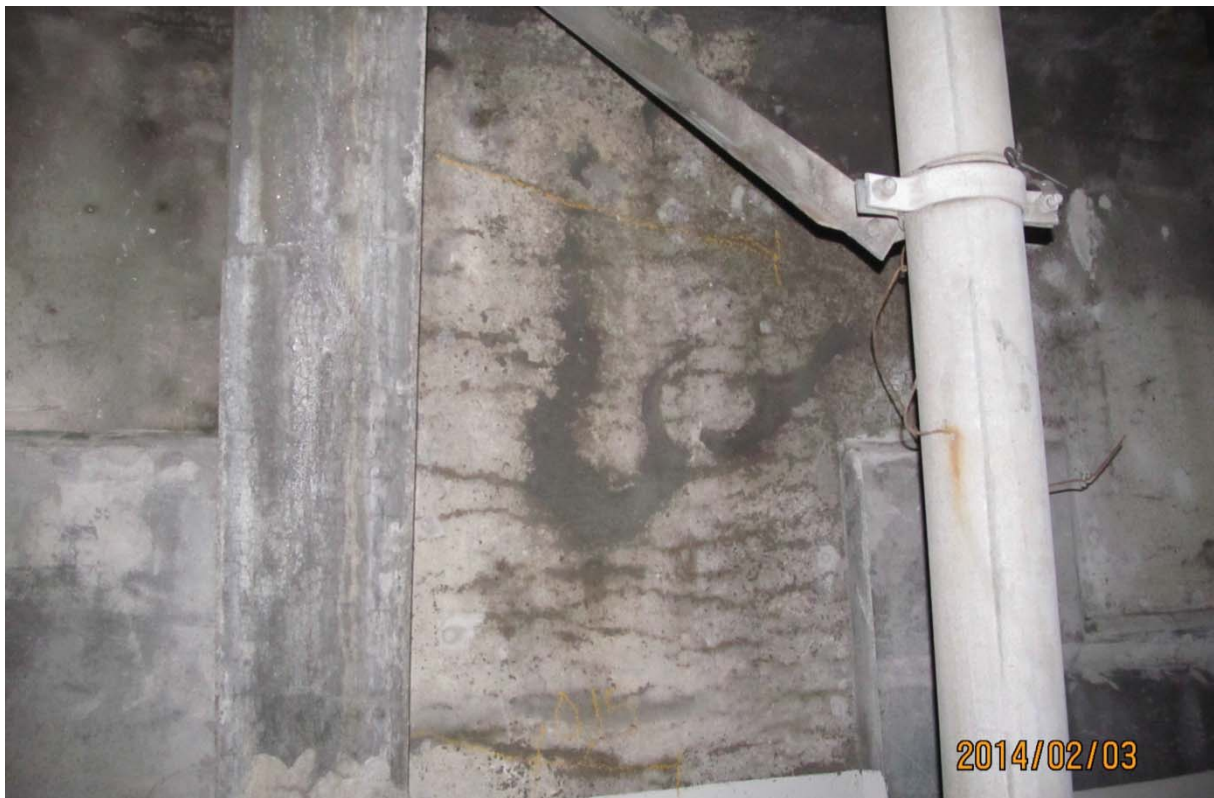
S7.PC.6E-7E.P7.b – 0220 (câbles #22 et #24 - extrémité ouest et centre ouest face amont)

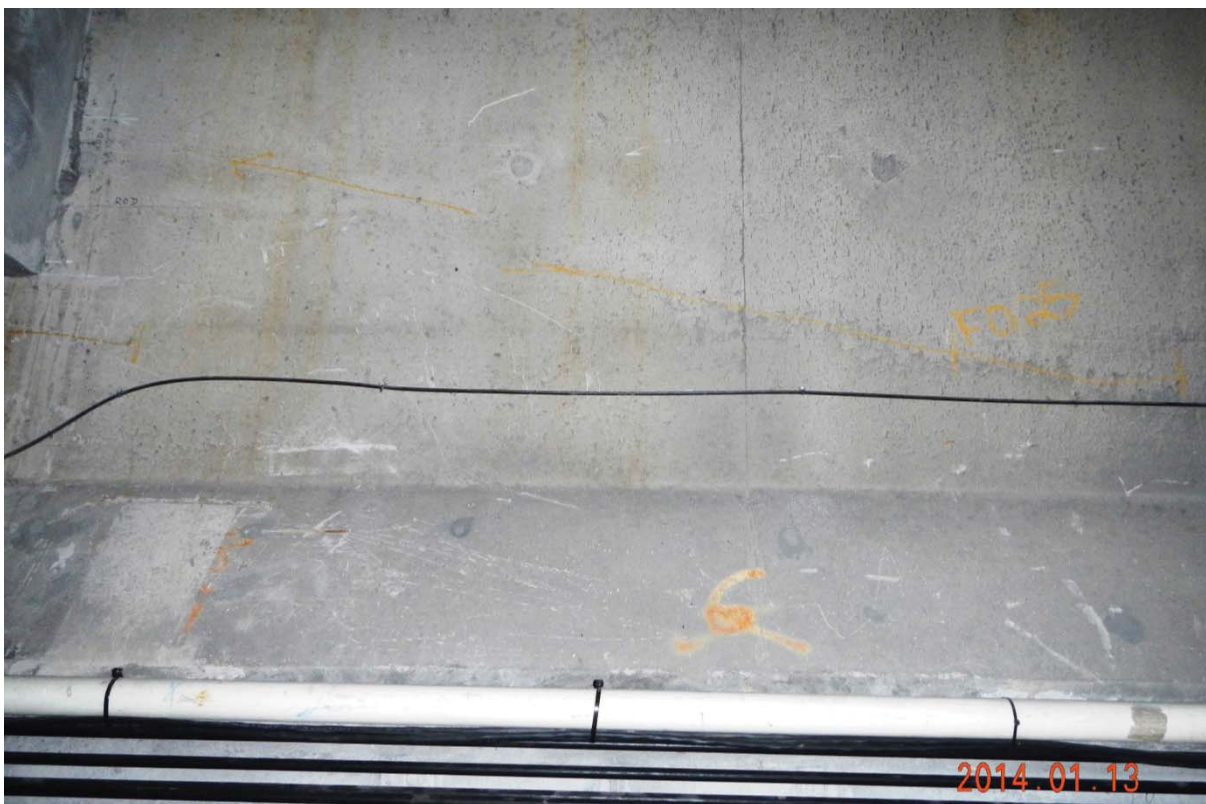
S7.PC.7E-8E.P7.b – 0682 (câbles #23 – centre est face aval)

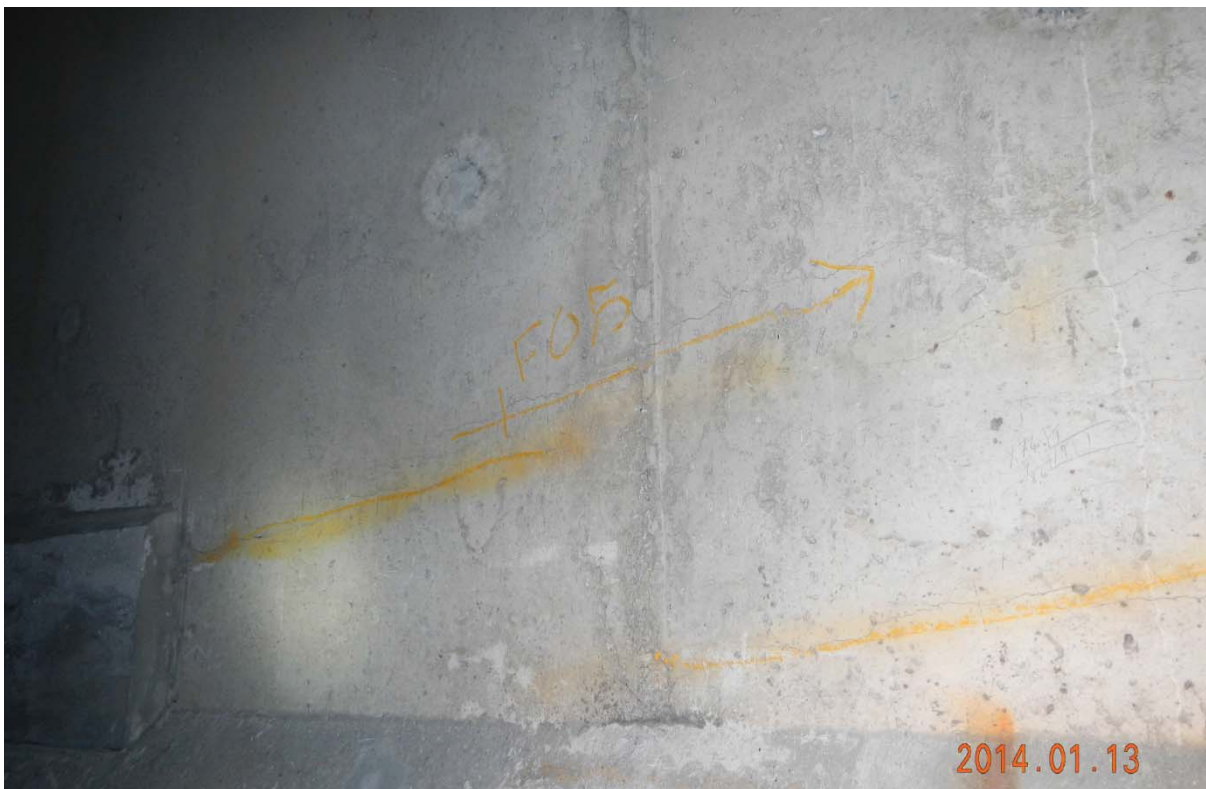
S7.PC.7E-8E.P7.c – 0677 (câbles #23 et #22 – centre ouest face aval)

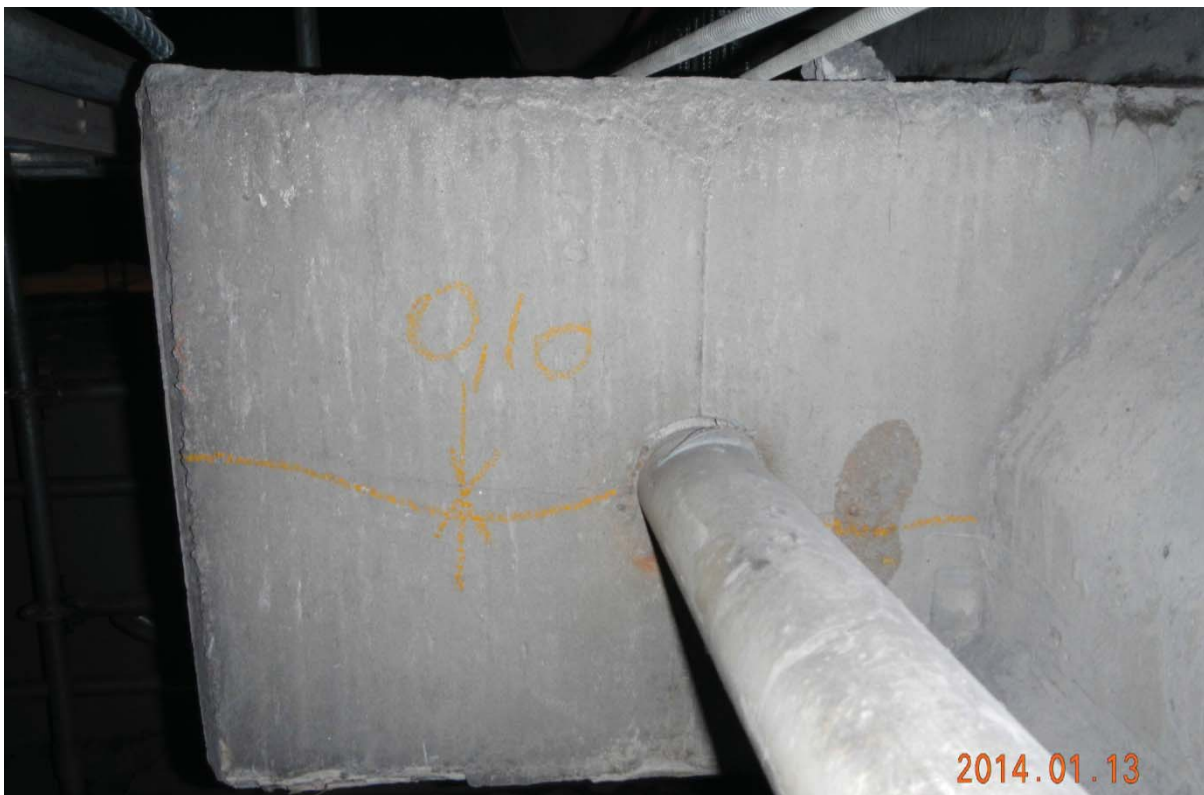
S7.PC.8E-9E.P7.a – 0702 (bloc d'ancrage extérieur est – post tension extérieure)
