Pont Champlain

Inspection des 100 poutres de rive en béton précontraint - 2013

Contrat : 61195 AV9

Rapport final émis : Novembre 2014

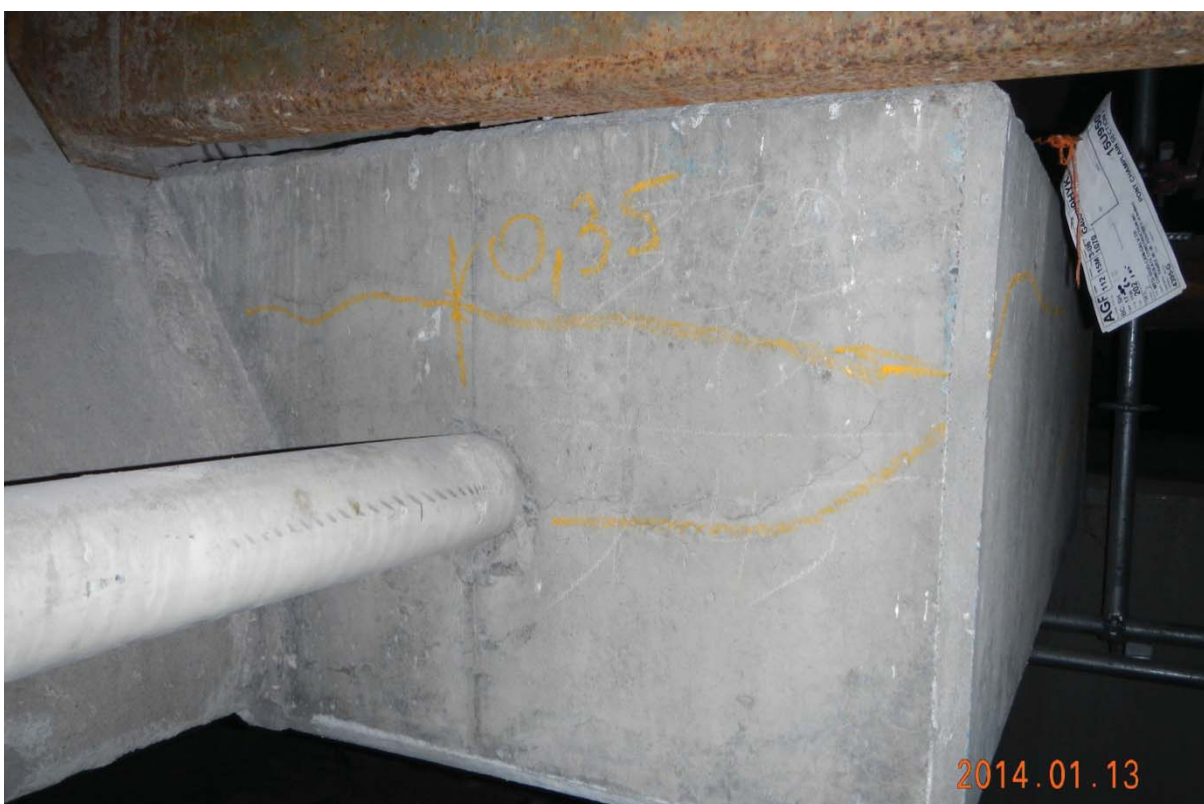
S7.PC.8E-9E.P7.b – 0696 (bloc d'ancrage extérieur ouest – post tension extérieure)

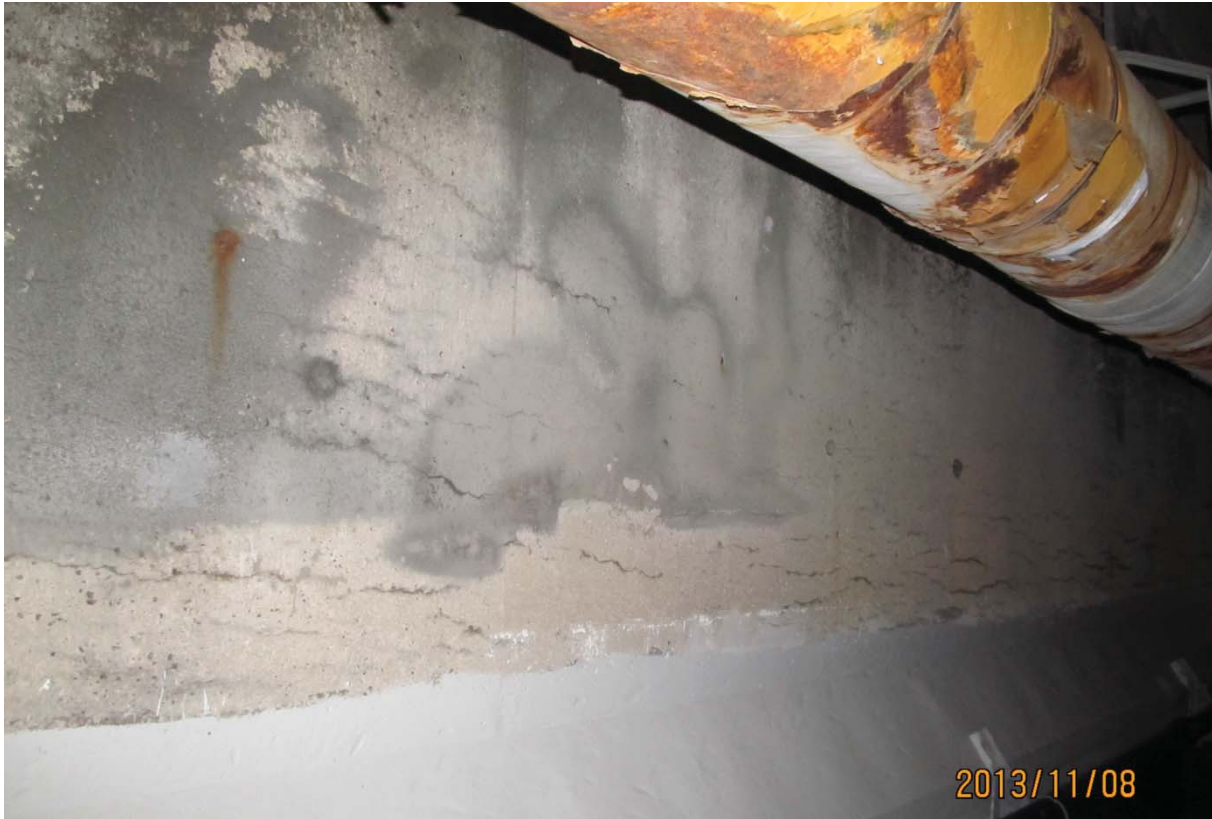
S7.PC.9E-10E.P7.a – 6172 (drain collecteur - face amont)

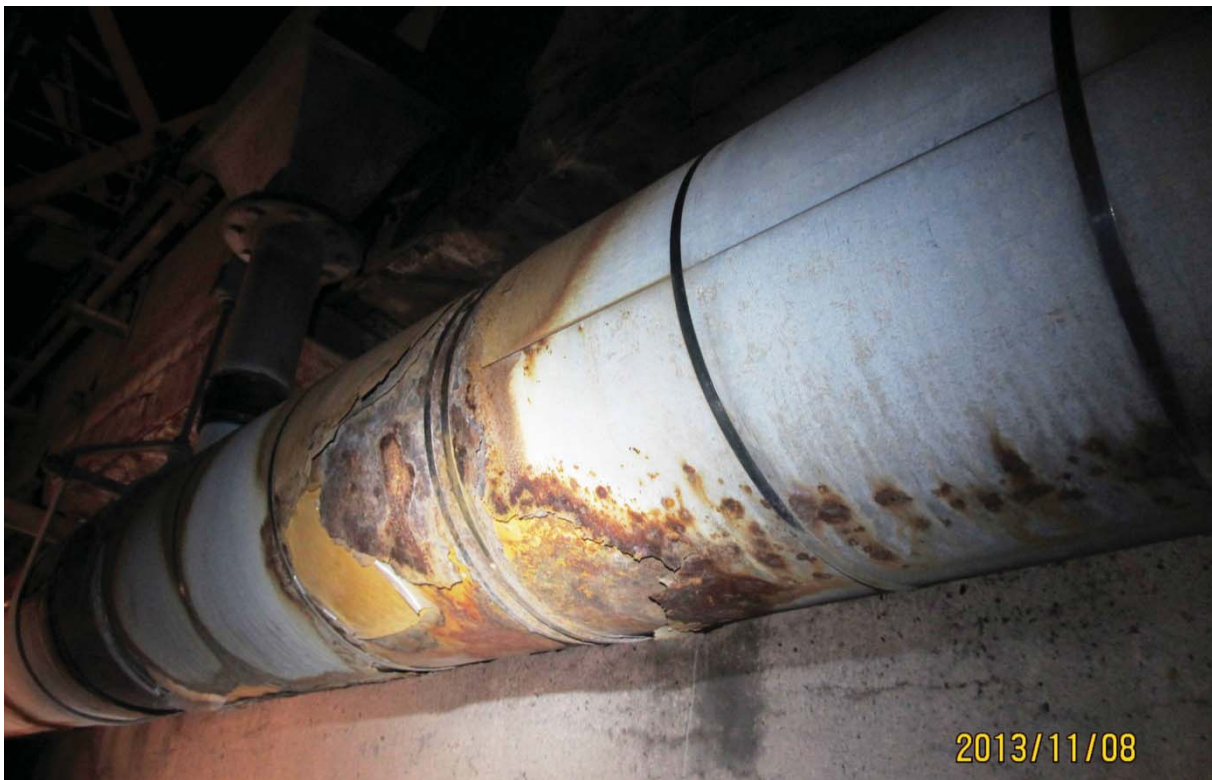
S7.PC.9E-10E.P7.b – 6174 (drain collecteur - face amont)

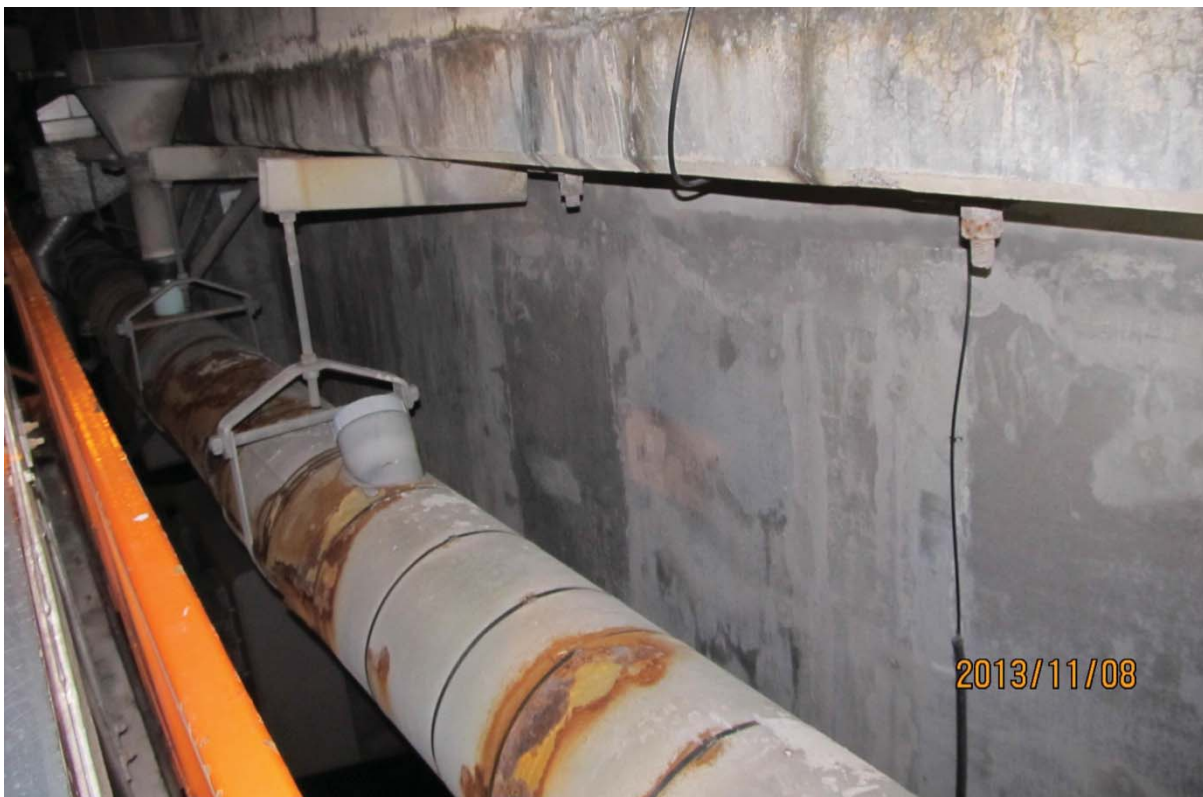
S7.PC.10E-11E.P7.a – 6185 (drain collecteur – face amont)

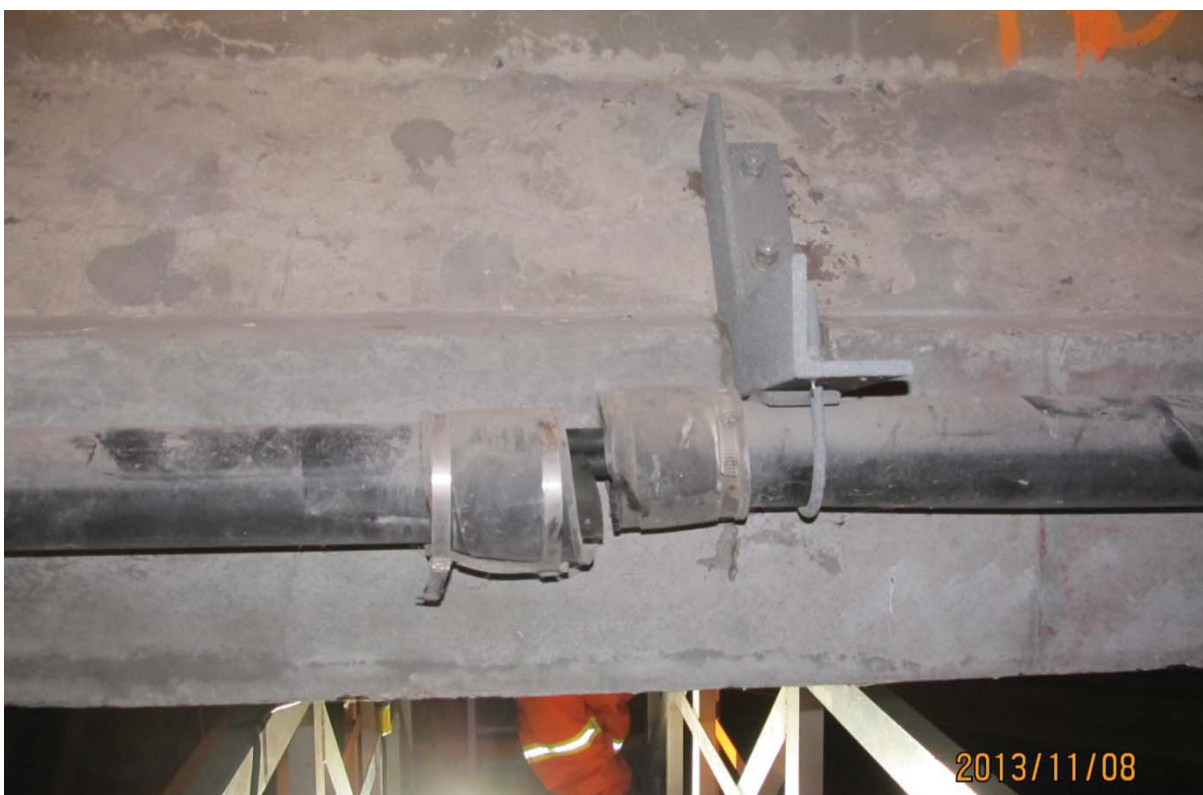
S7.PC.10E-11E.P7.b – 6188 (jonction de gaine – extrémité ouest face aval)

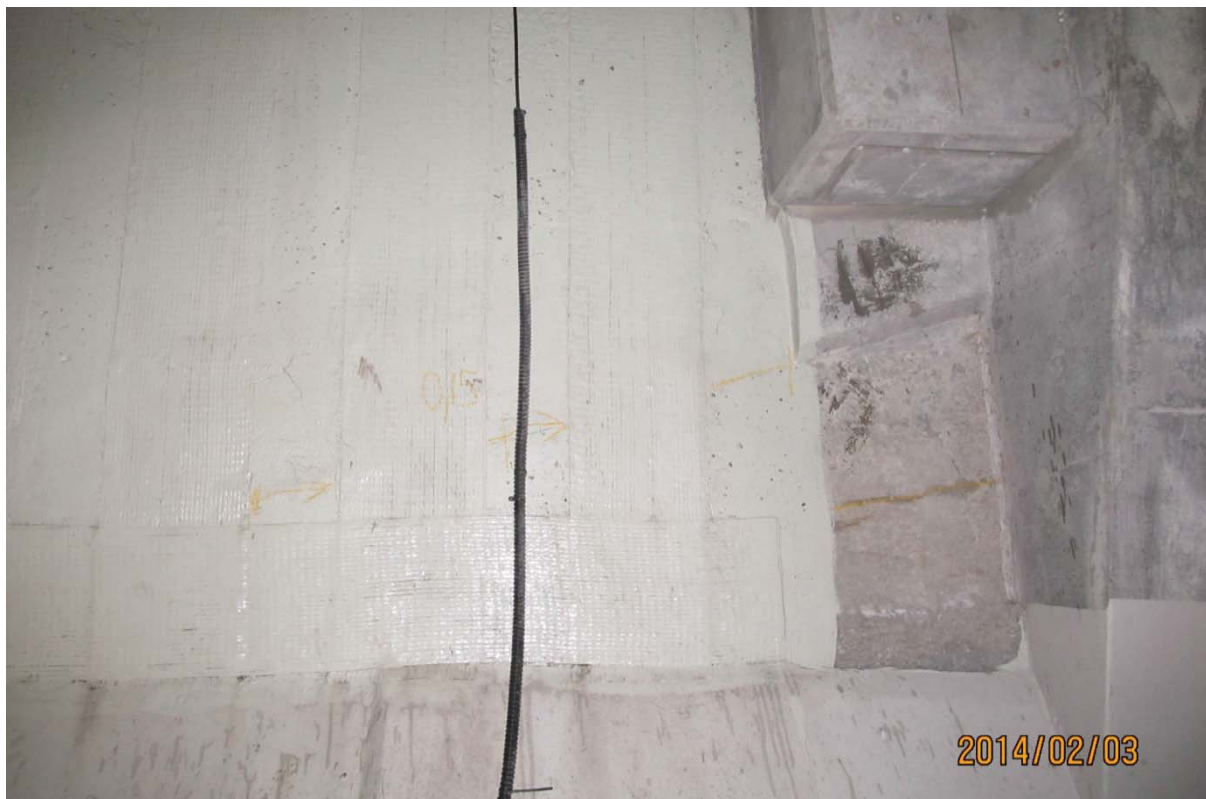
S7.PC.11E-12E.P7.a – 0232 (câbles #22 et #21 – centre est face amont)

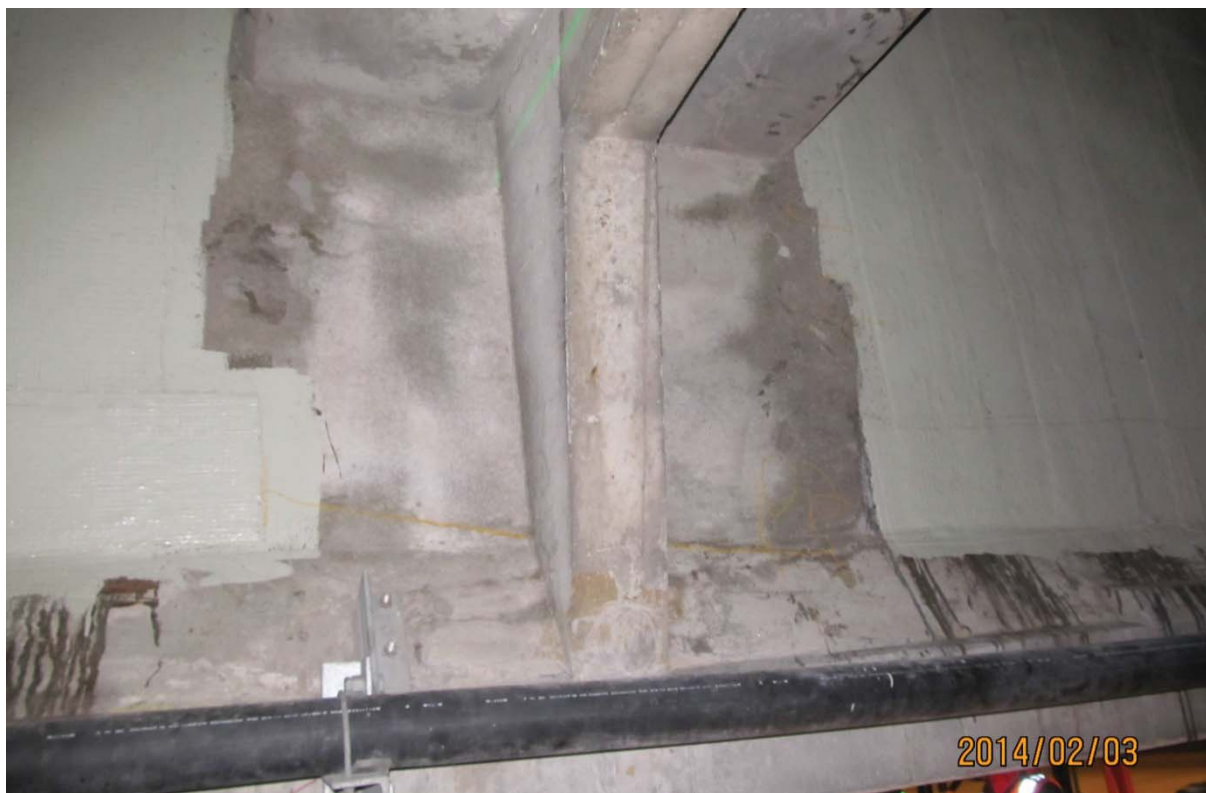
S7.PC.11E-12E.P7.b – 0231 (câble #20 – centre est face aval)

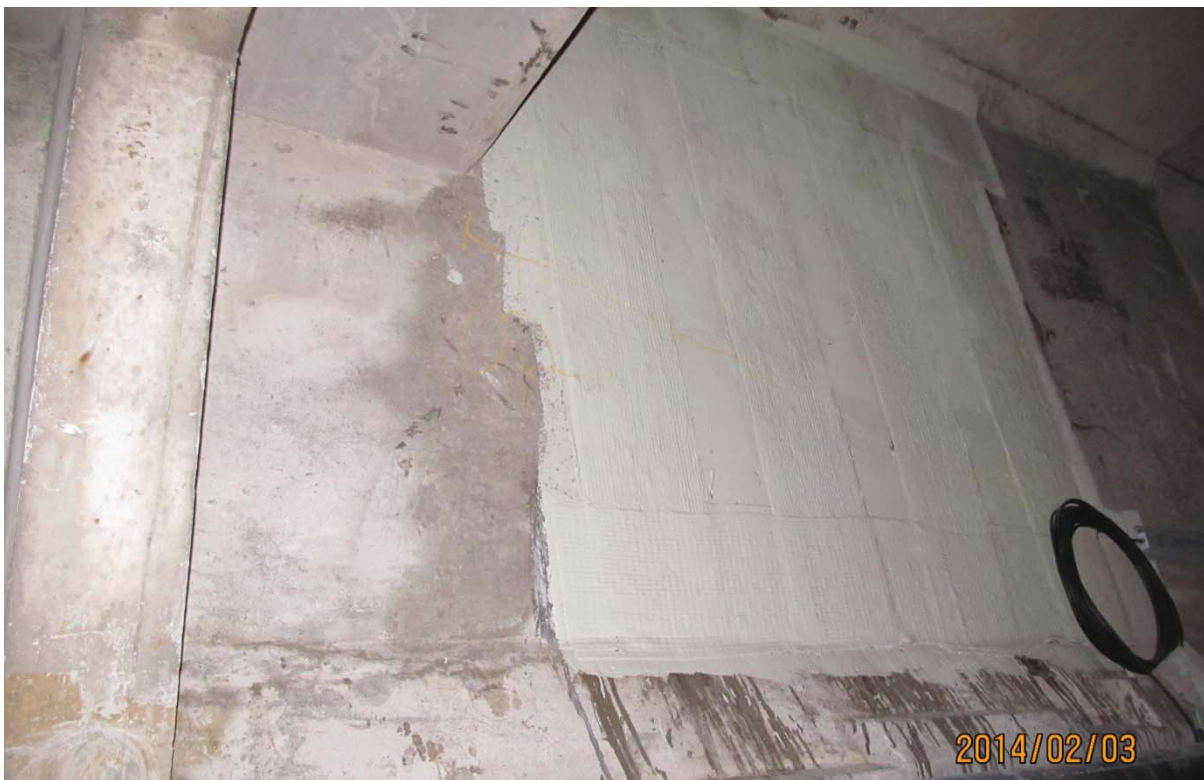
S7.PC.11E-12E.P7.c – 0230 (câble #22 – centre est face aval)

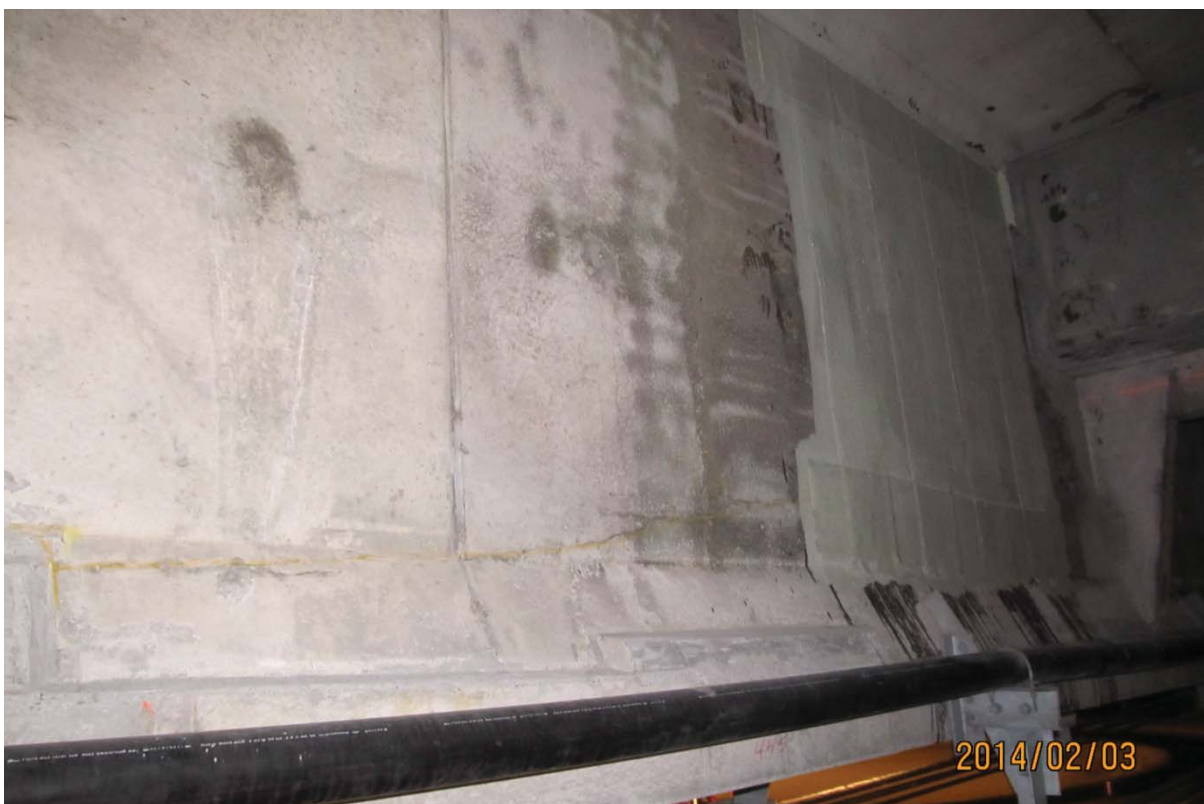
S7.PC.11E-12E.P7.d – 0226 (câble #22 – centre ouest face aval)

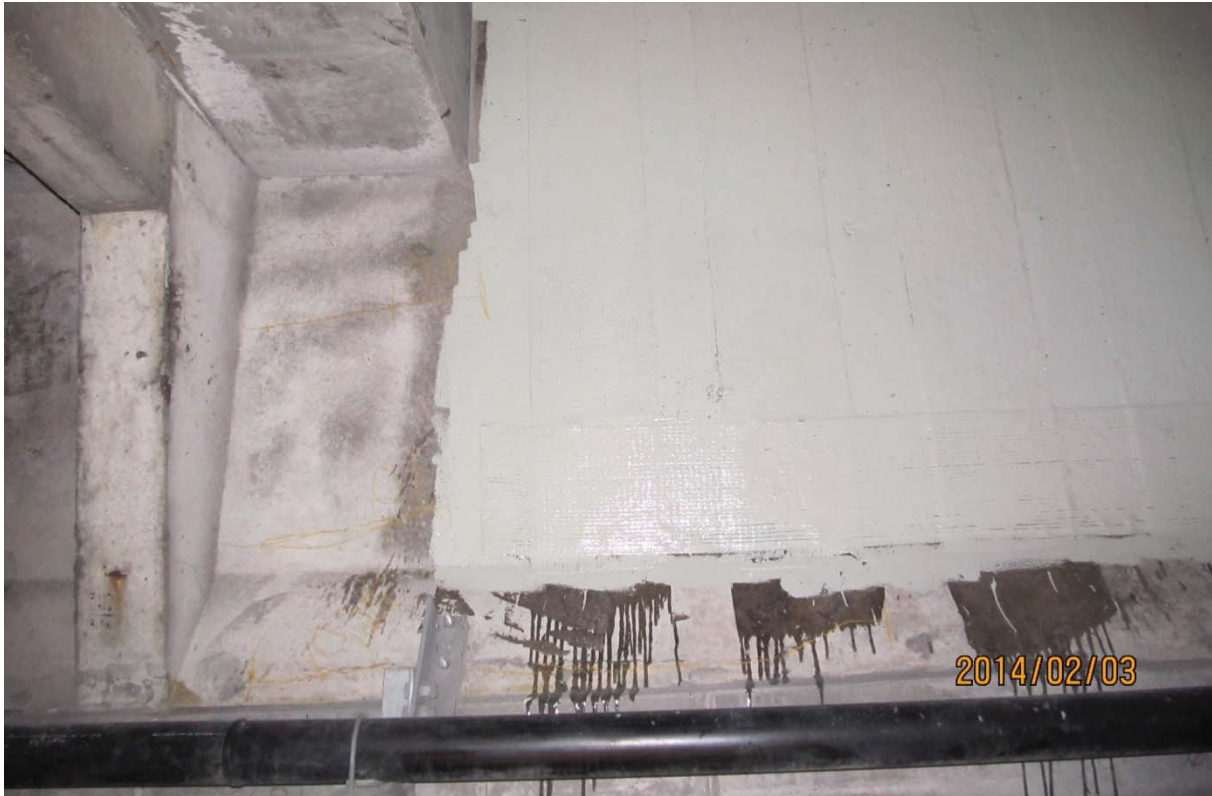
S7.PC.11E-12E.P7.e – 0225 (câbles #21 et #20 – extrémité ouest face aval)

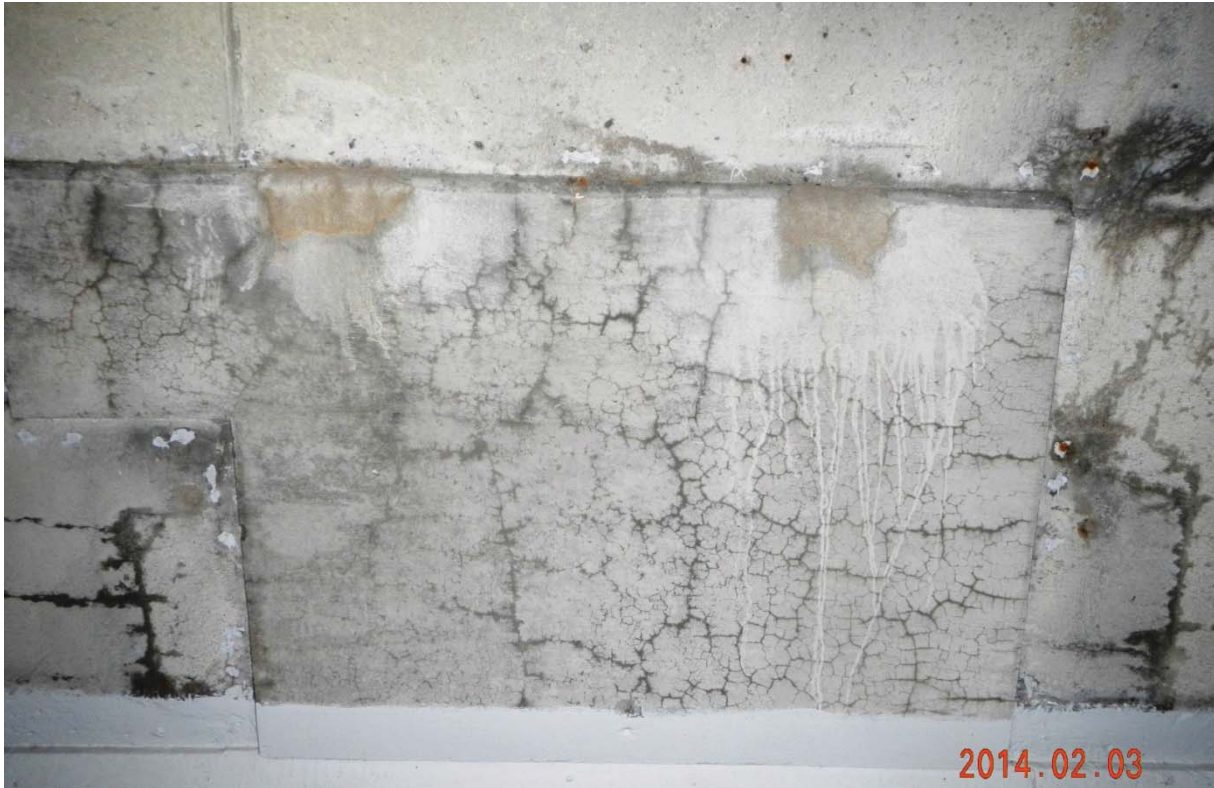
S7.PC.12E-13E.P7.c – 0792 (fissures polygonales filiforme – extrémité ouest face amont)

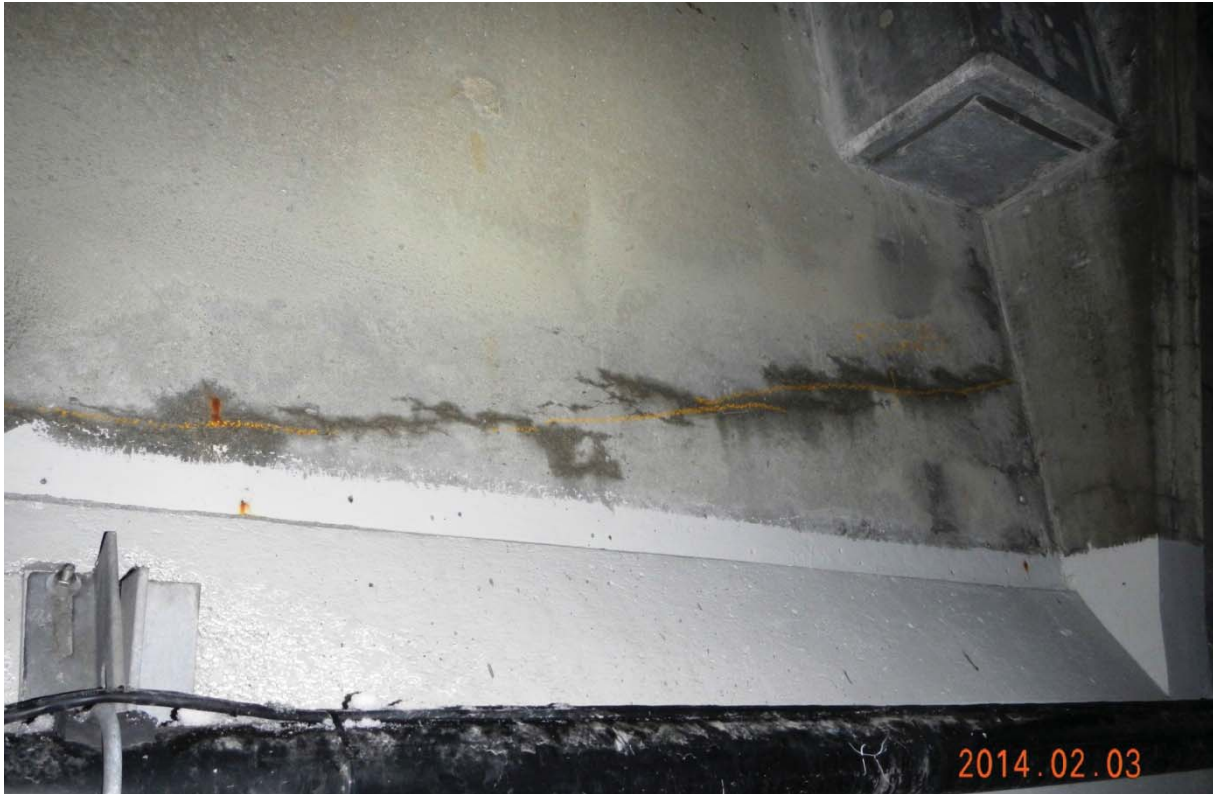
S7.PC.12E-13E.P7.e – 0799 (câbles #21 – centre est face amont)

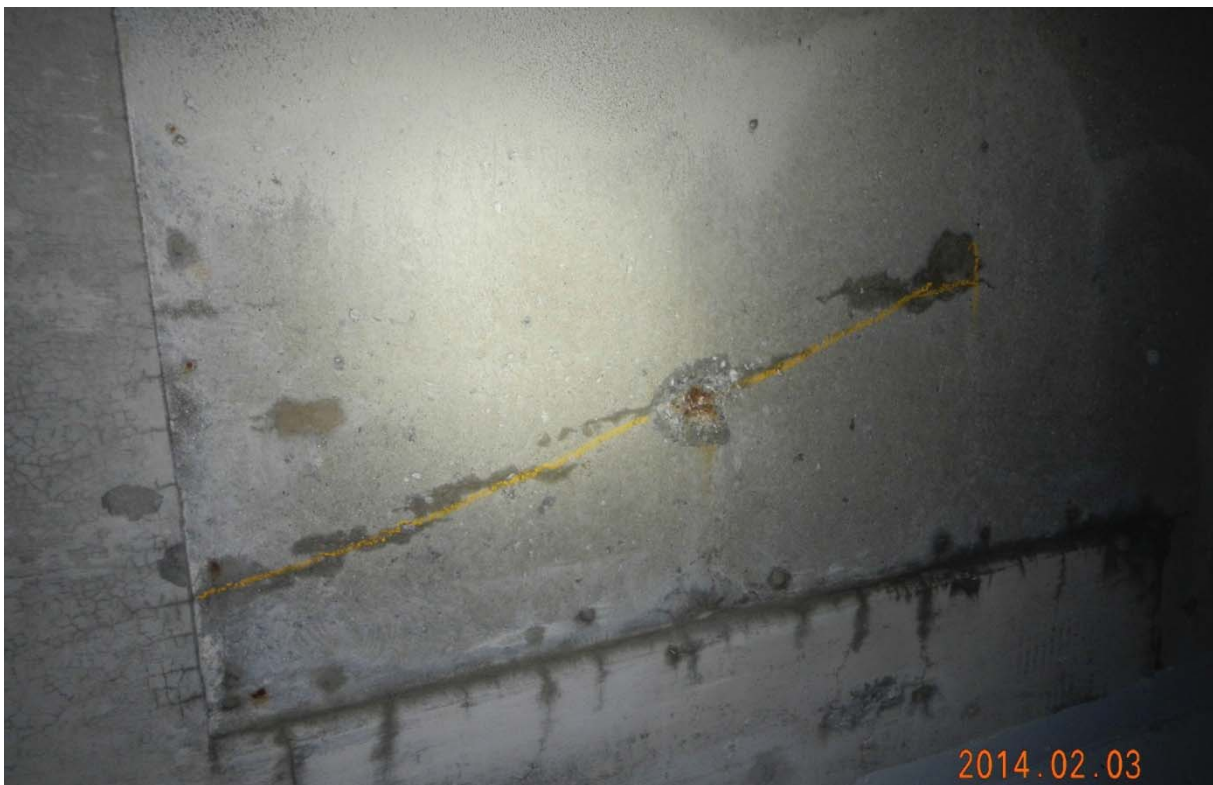
S7.PC.12E-13E.P7.f – 0800 (câbles #20 – extrémité est face amont)

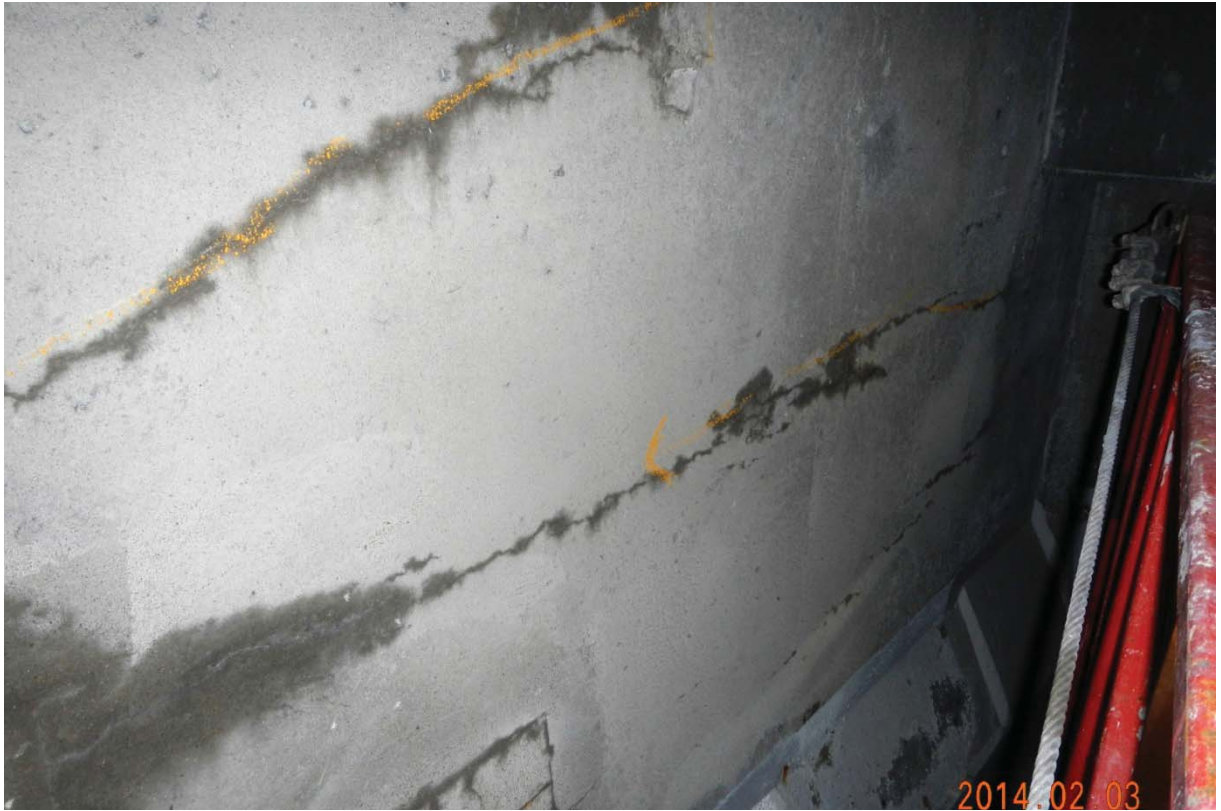
S7.PC.12E-13E.P7.g – 0802 (câbles #19 et #17 – extrémité est face amont)

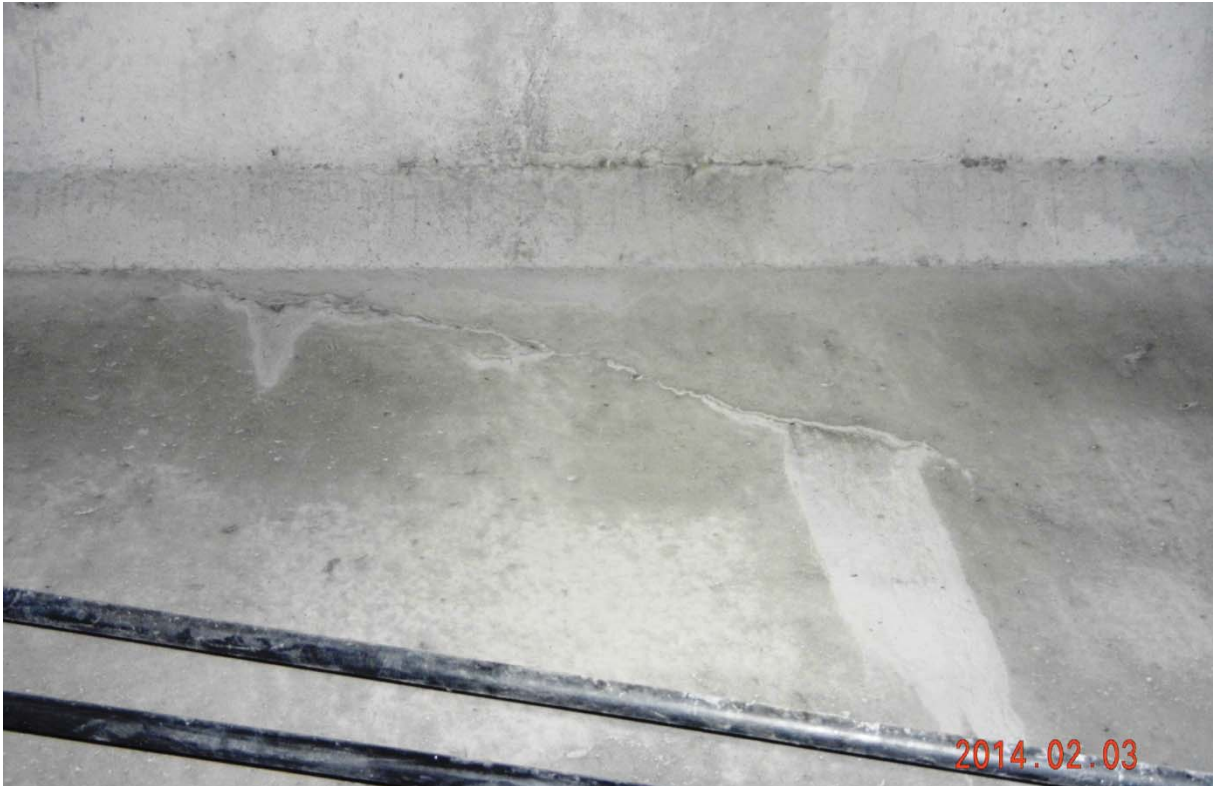
S7.PC.12E-13E.P7.h – 0811 (câble #16 – extrémité est face aval)

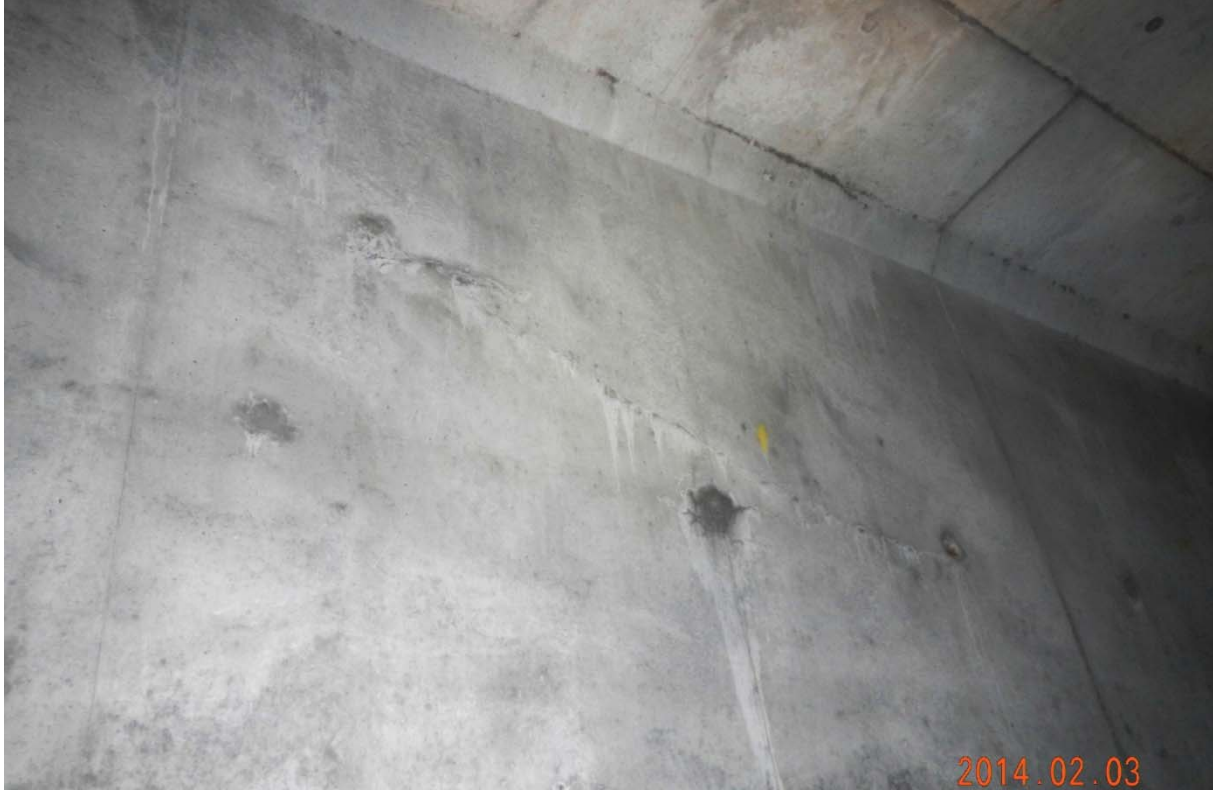
S7.PC.12E-13E.P7.j – 0810 (câble #19 – extrémité est face aval)

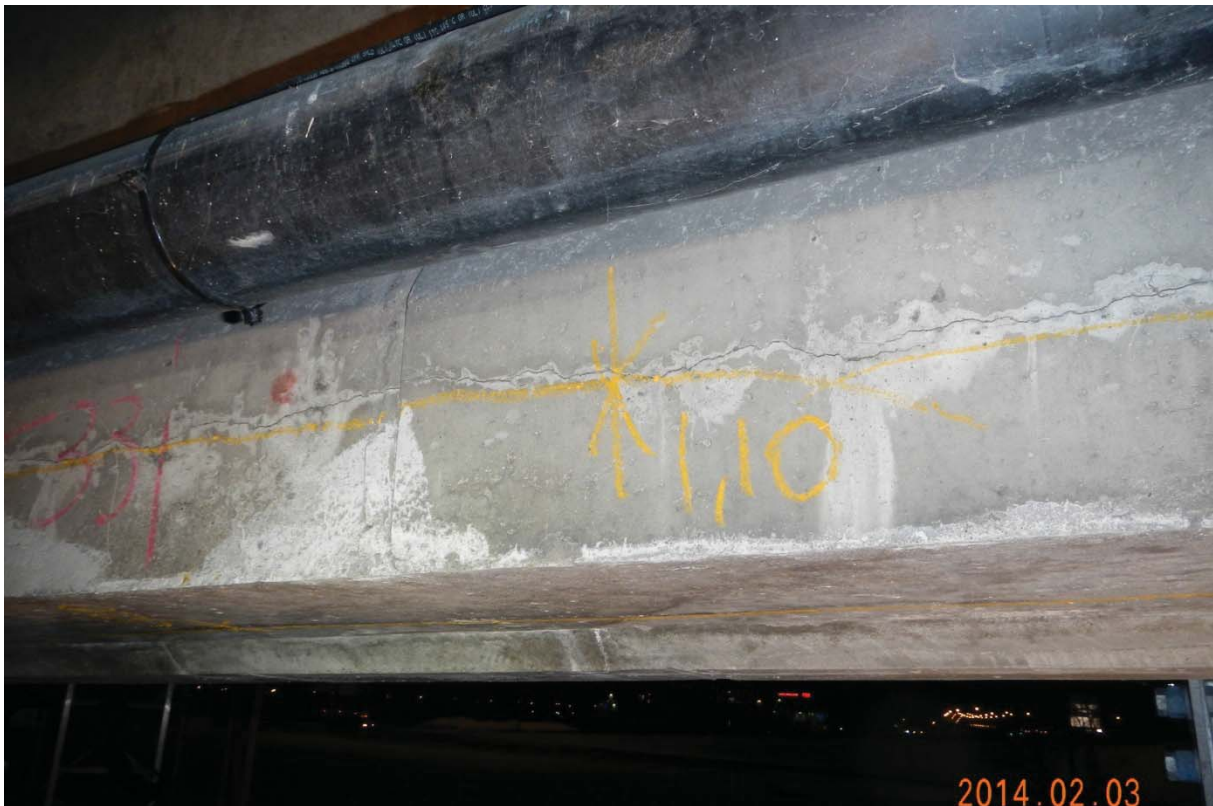
S7.PC.12E-13E.P7.k – 0807 (semelle inférieure – extrémité est face aval)

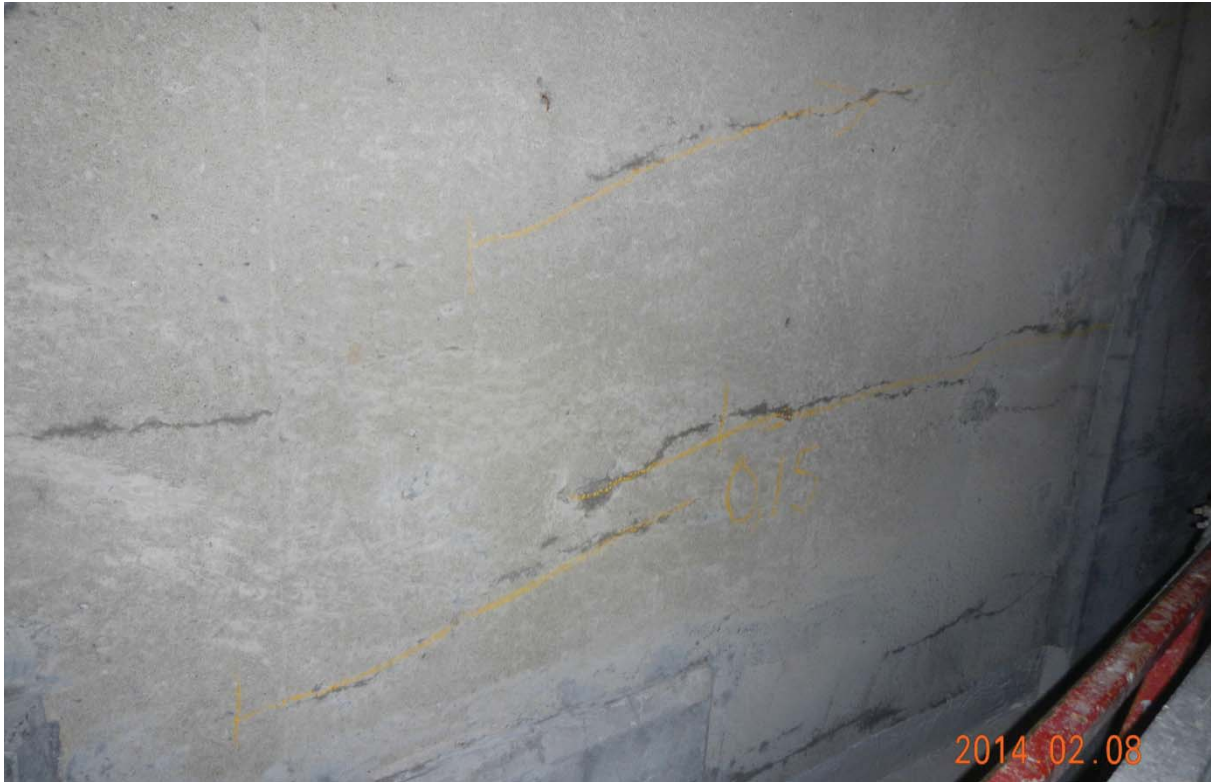
S7.PC.13E-14E.P7.c – 7575 (âme – extrémité ouest face amont)

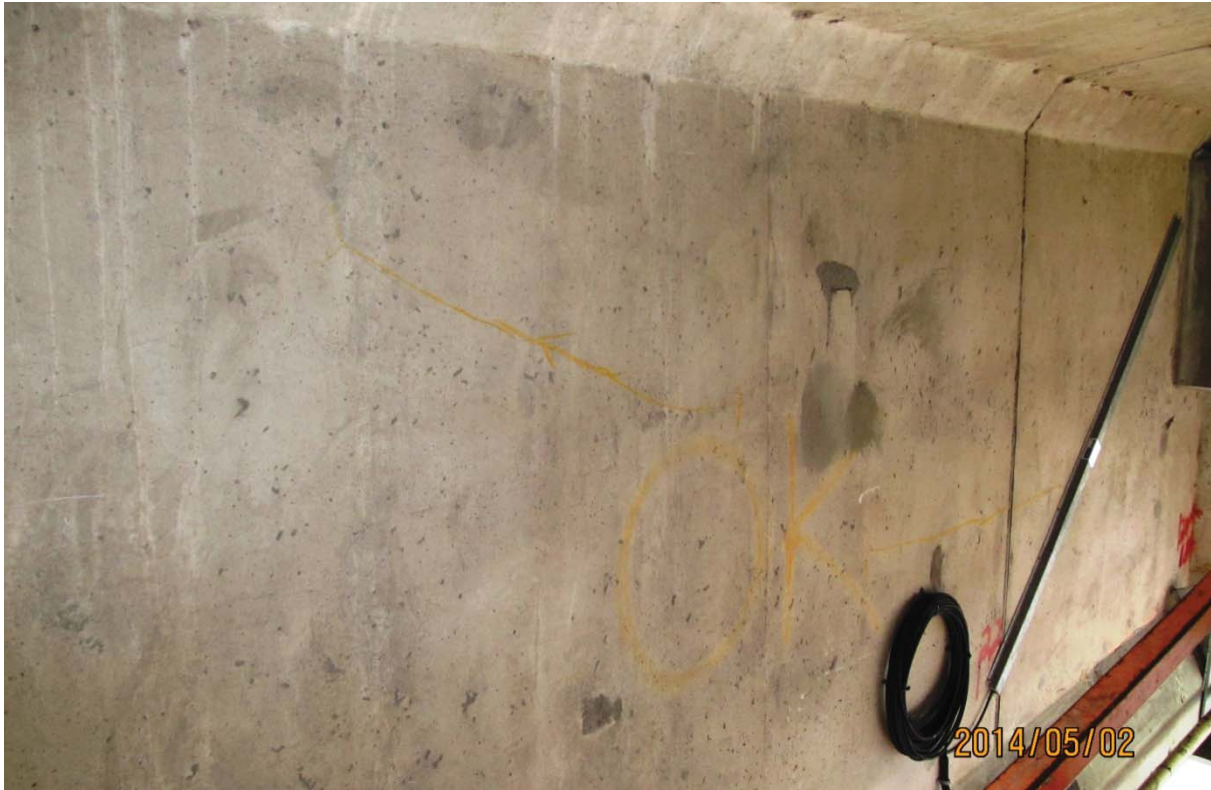
S7.PC.13E-14E.P7.g – 0471 (câble #16 – extrémité est face aval)

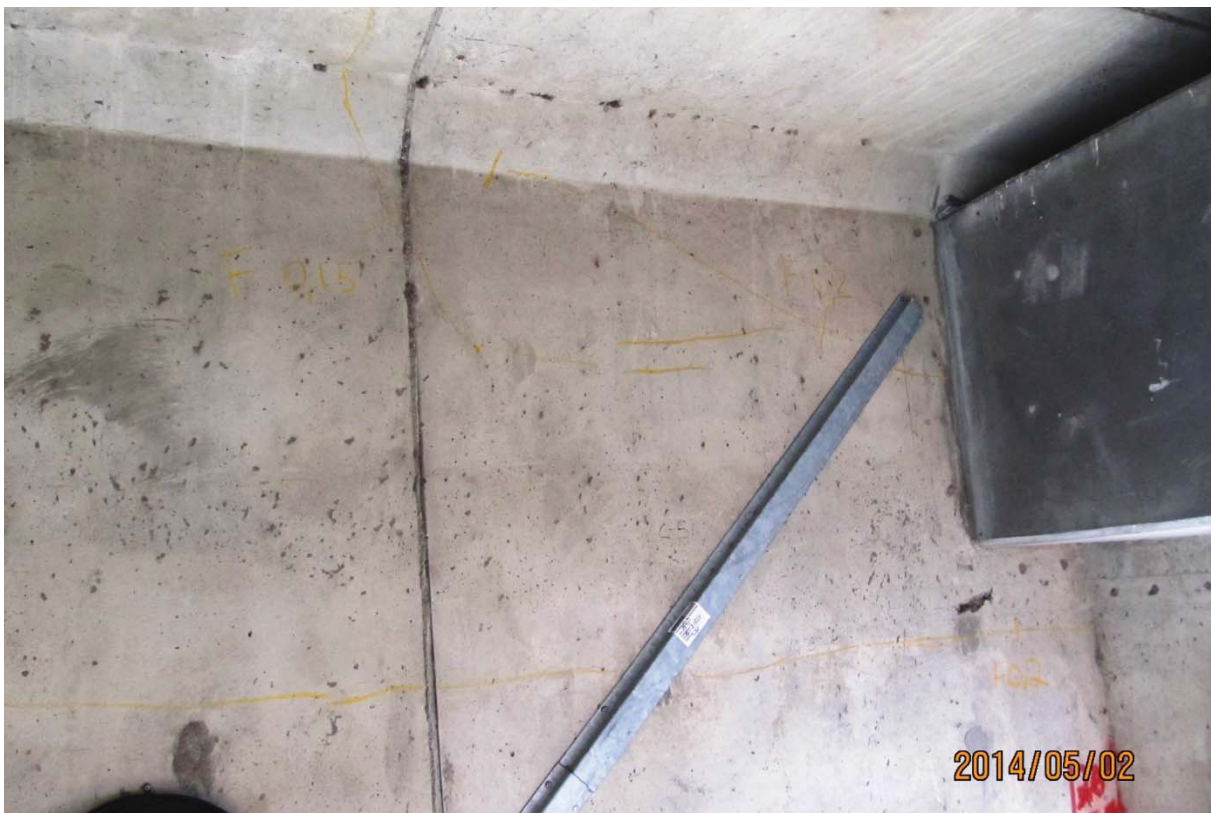
S7.PC.13E-14E.P7.h – 0474 (âme – extrémité est face aval)

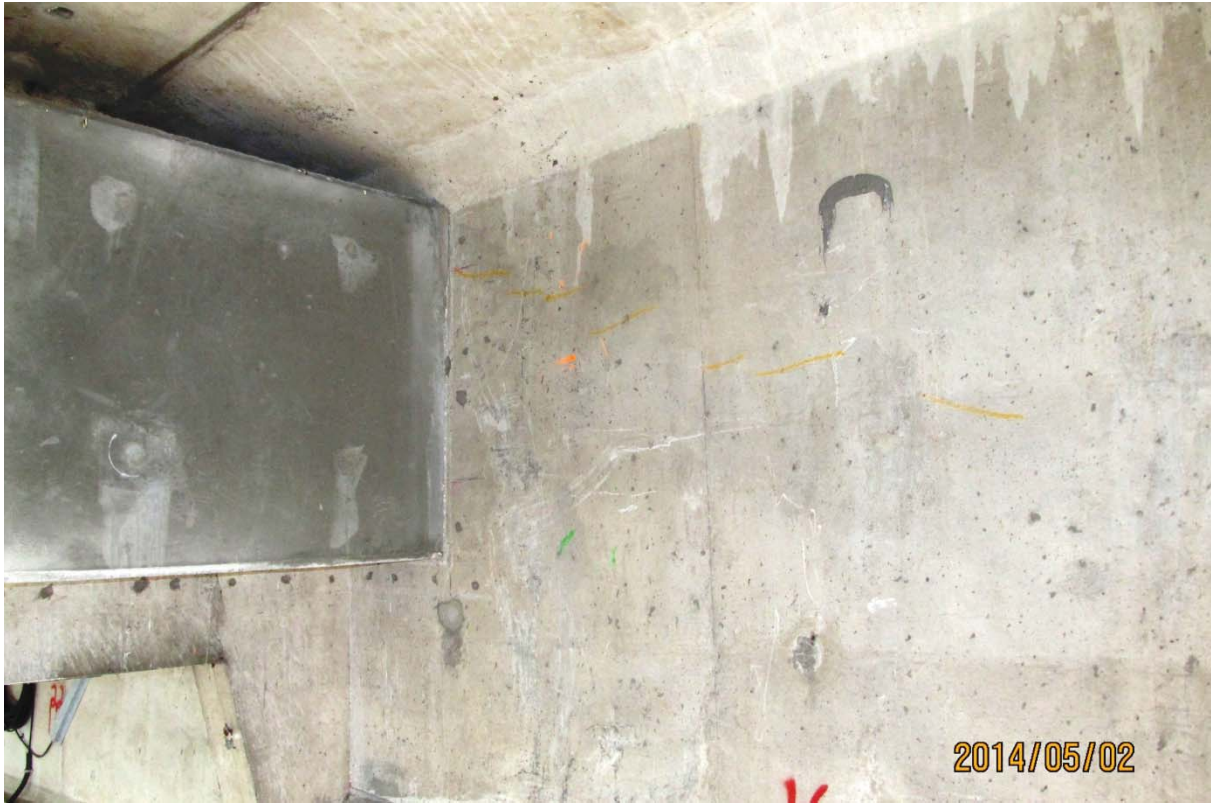
S7.PC.13E-14E.P7.j – 0477 (câble #19 – extrémité est face aval)

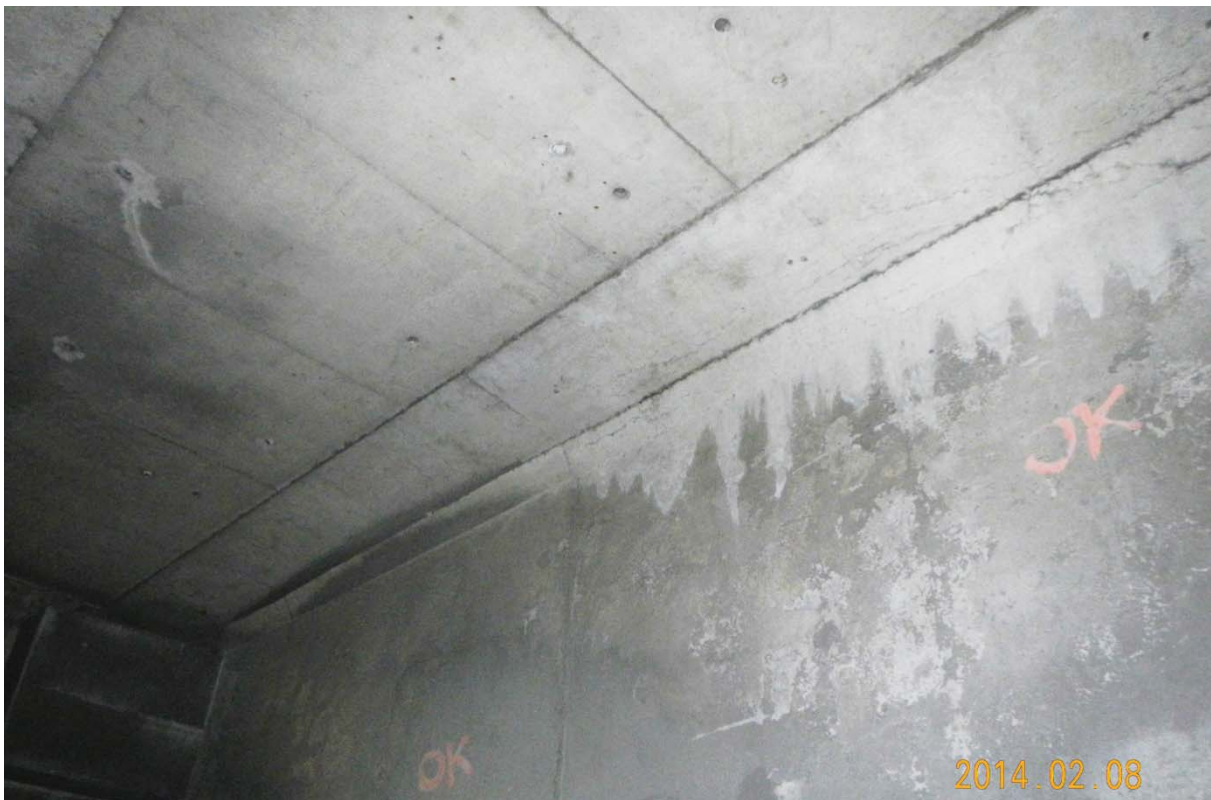
S7.PC.13E-14E.P7.k – 7580 (fissure horizontale au gousset supérieur – extrémité ouest face aval)
