Pont Jacques-Cartier - Notes d'inspection
Section 9

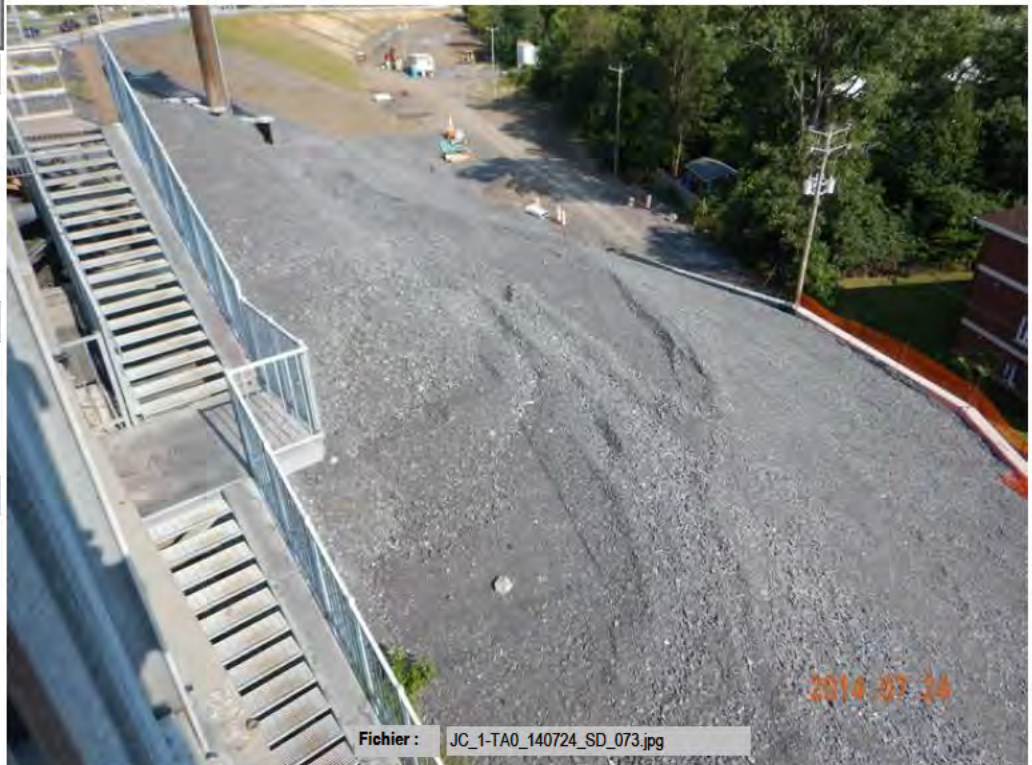
Fichier : JC_1-TA0_140724_SD_073.jpg

Travaux de stabilisation et de réparation du remblai ouest, en cours.

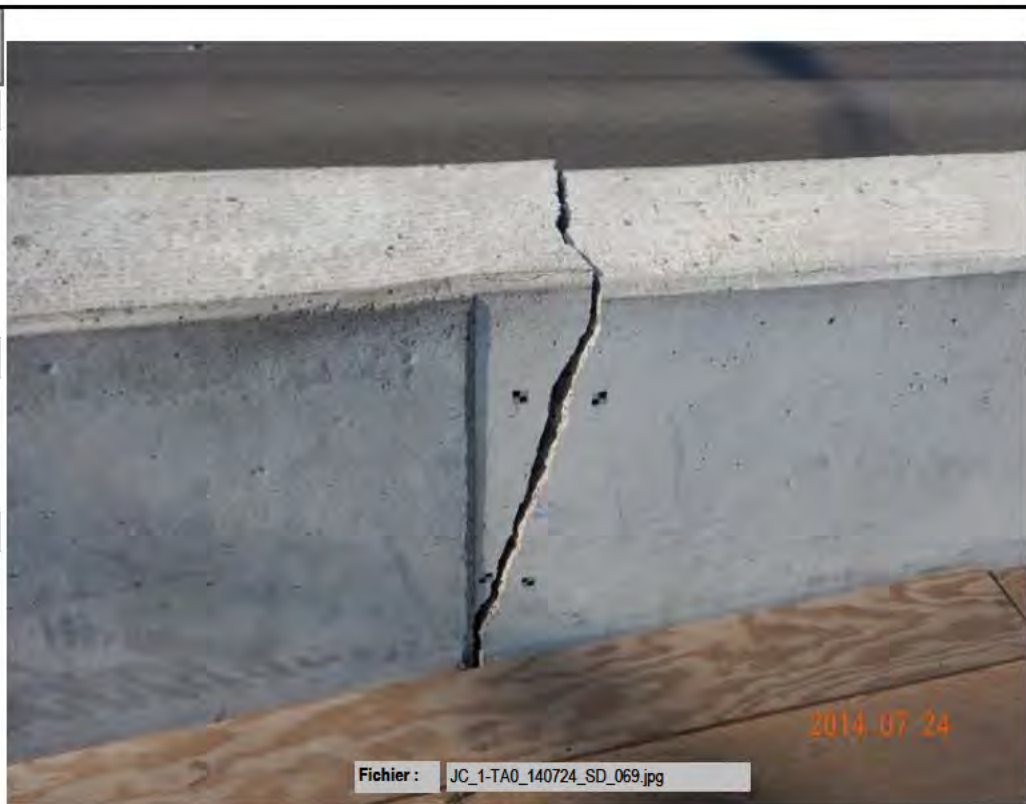
Fichier : JC_1-TA0_140724_SD_069.jpg

Affaissement appréciable de la glissière en béton, côté amont.

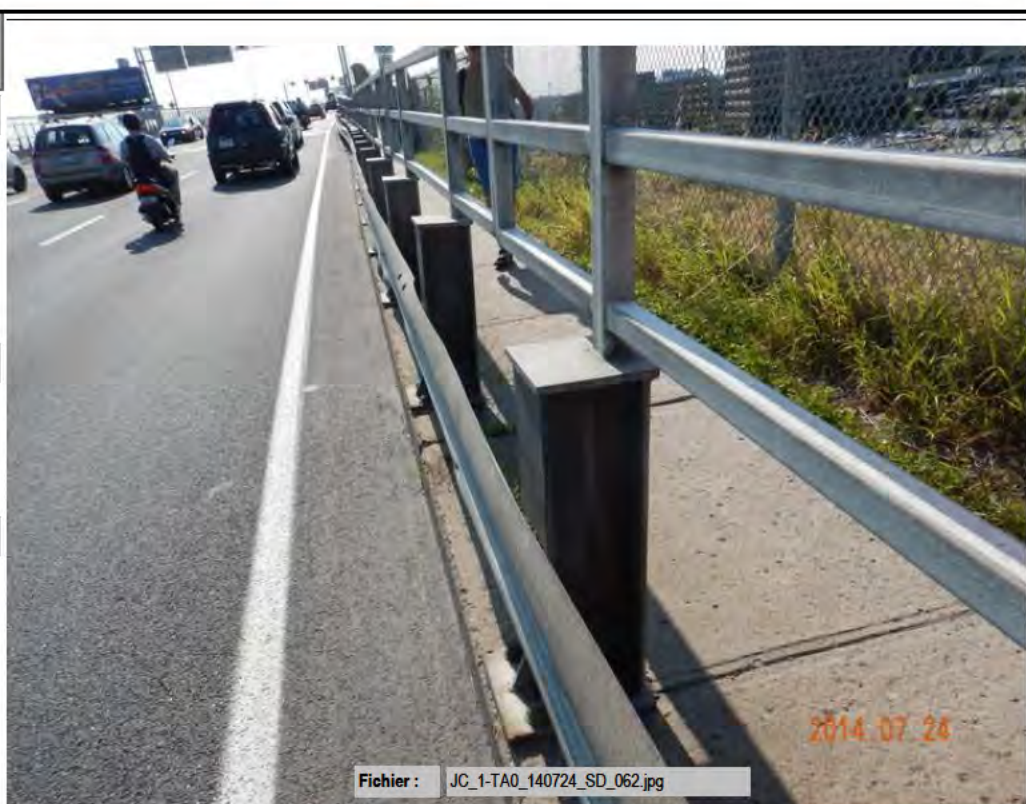
Fichier : JC_1-TA0_140724_SD_062.jpg

Glissière en GTOG à l'approche aval accidentée.

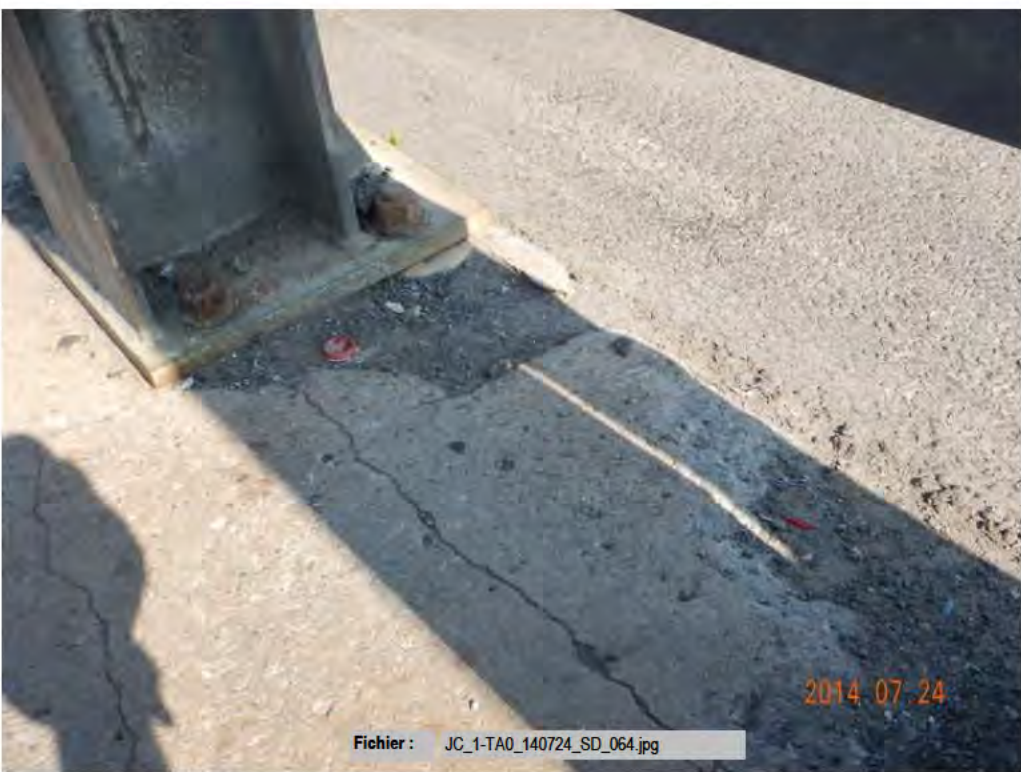
Fichier : JC_1-TA0_140724_SD_064.jpg

Hauteur des chasse-roues aval
inférieur à 100mm.

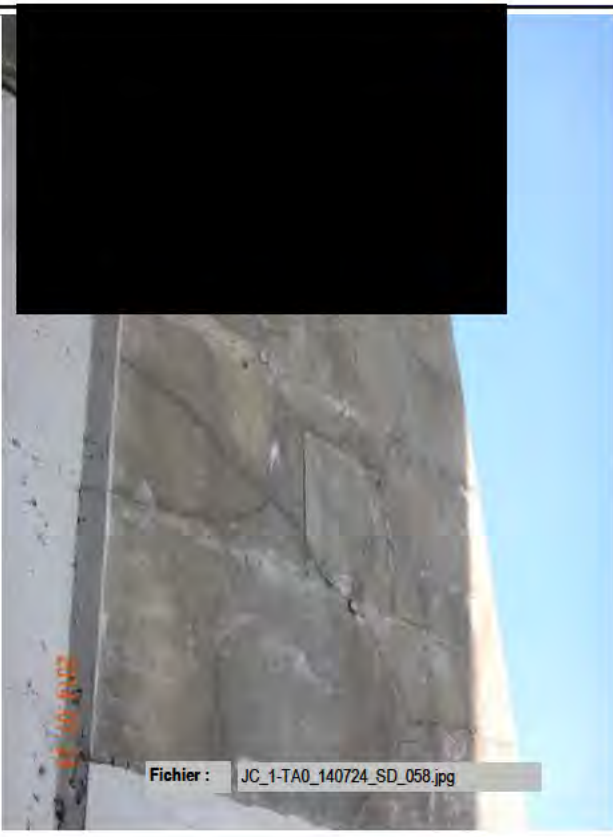
Photo no.: JC_1-TA0_140724_SD_058

Identification	
Élément / Description: Culées	
Sous-élément / type : Culées - Mur de front	
Localisation	
Travée / axe : Axe A	
Localisation : Face Nord	
Remarques / Observations	
Fissures polygonales de 0.8mm à 1.25mm sur 10% des surfaces.	
Recomm. no : 9698

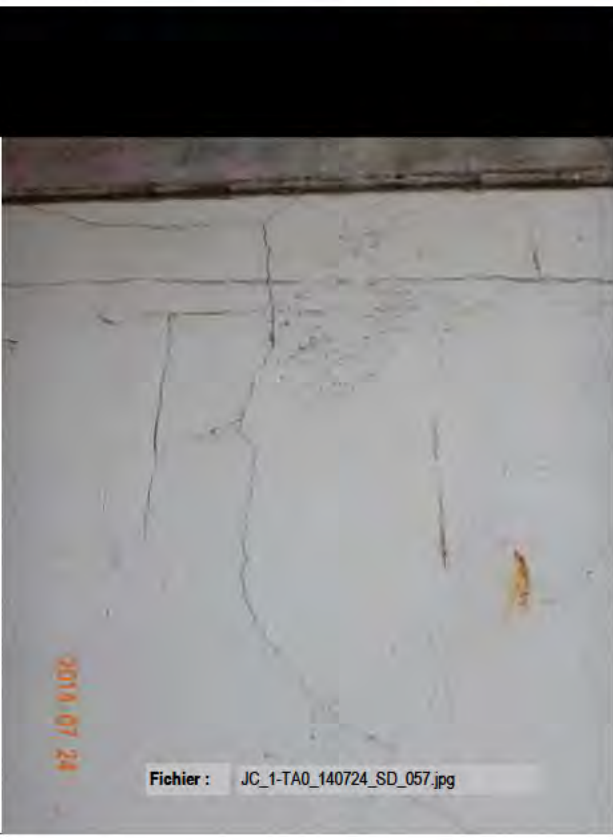
Photo no.: JC_1-TA0_140724_SD_057

Identification	
Élément / Description: Culées	
Sous-élément / type : Culées - Mur de front	
Localisation	
Travée / axe : Axe A	
Localisation : Face Nord	
Remarques / Observations	
Fissures verticales de 0.8mm à 1.5mm sur 2% des surfaces.	
Recomm. no : 9698

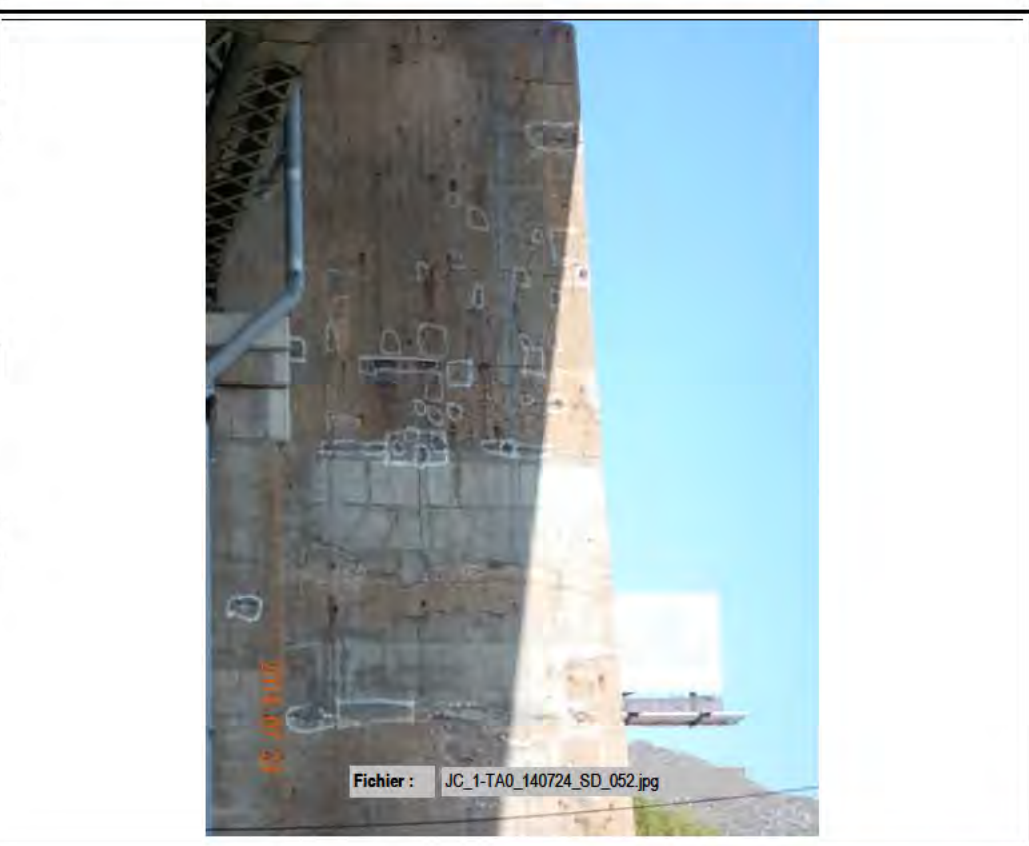
Fichier : JC_1-TA0_140724_SD_052.jpg

Désagrégation du béton jusqu'à 50mm sur 20% de la surface nord.

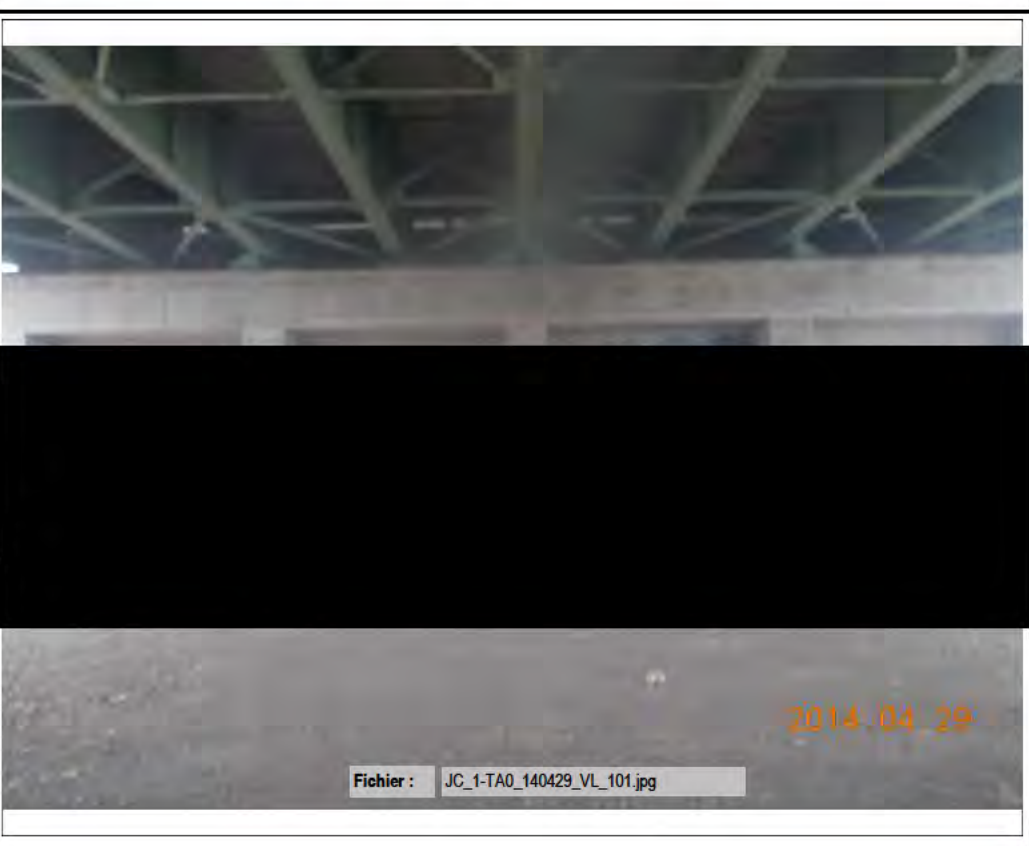
Fichier : JC_1-TA0_140429_VL_101.jpg

Travaux de renforcement réalisés en 2011.

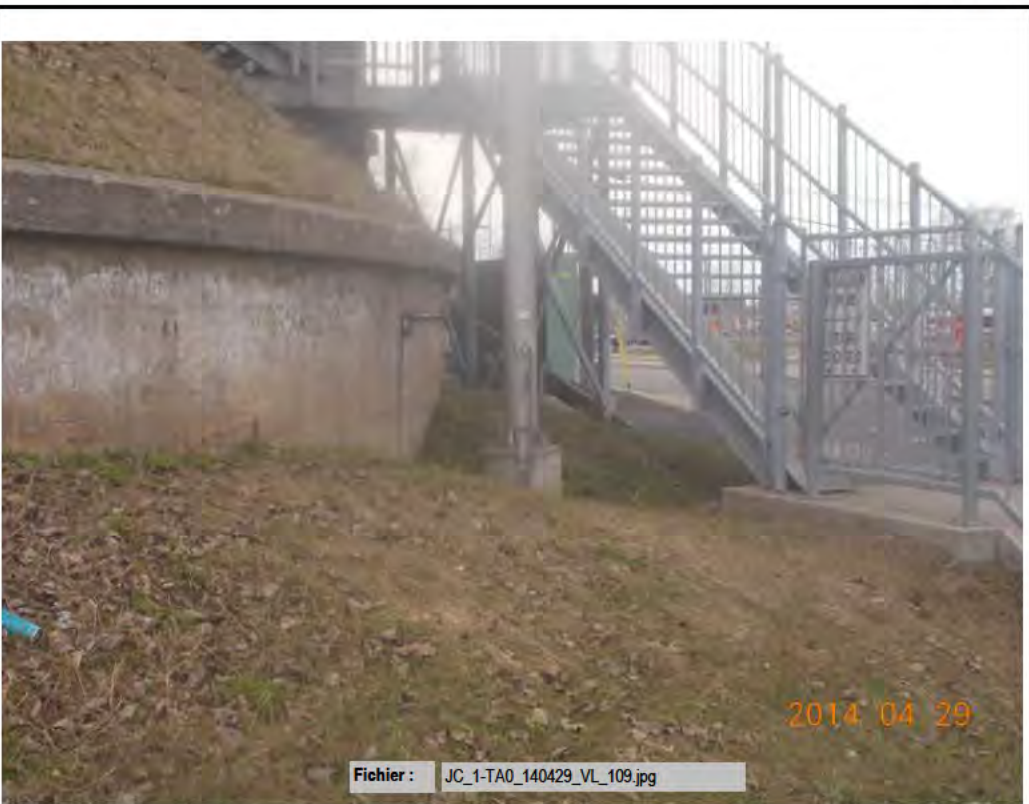
Fichier : JC_1-TA0_140429_VL_109.jpg

Désagrégation importante du couronnement du mur est.

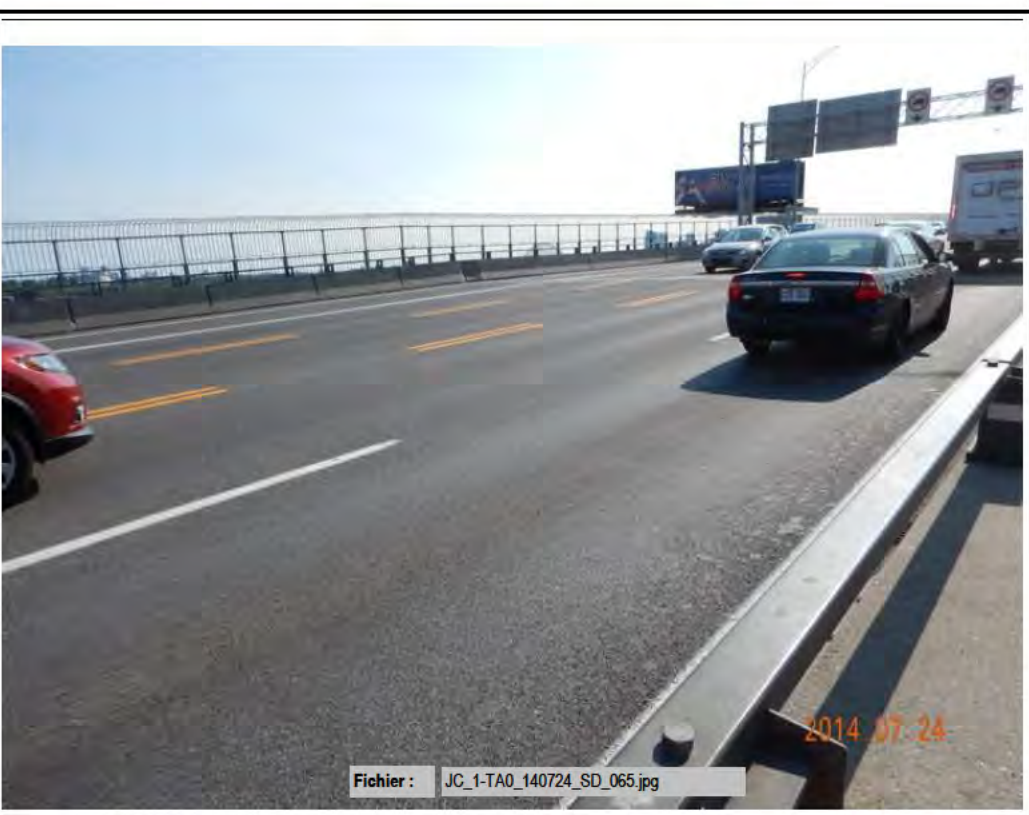
Fichier : JC_1-TA0_140724_SD_065.jpg

Travaux de pavage réalisés en 2012.
Ressuage dans les voies 4 et 5.

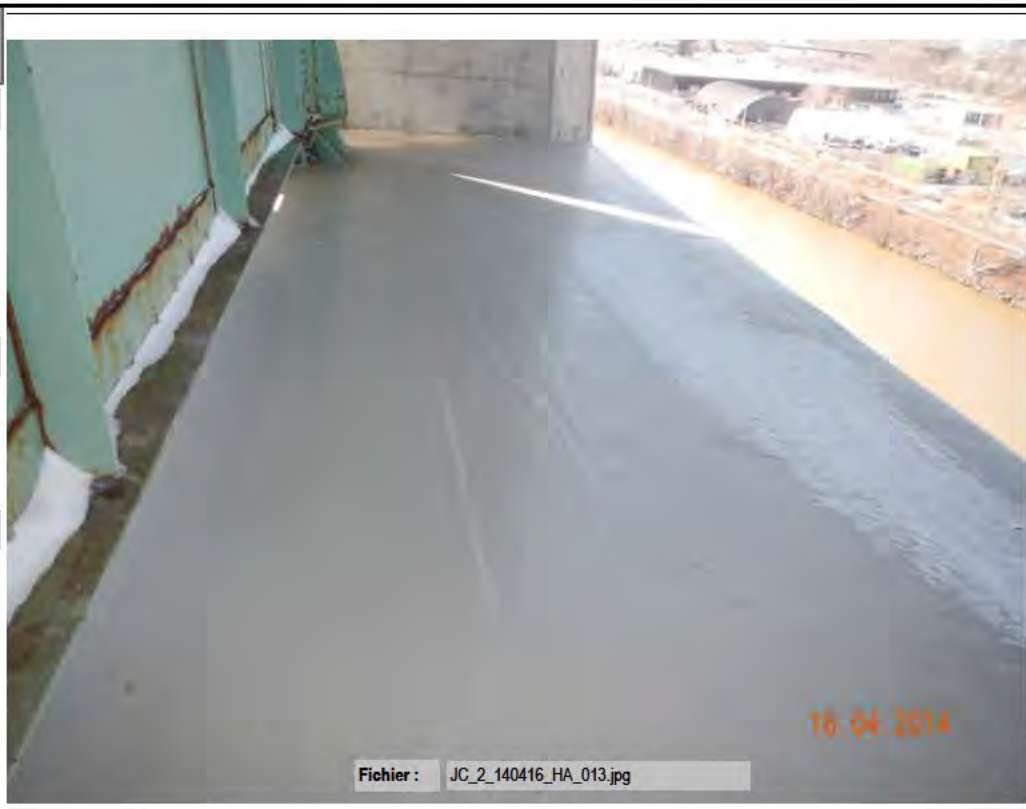
Fichier : JC_2_140416_HA_013.jpg

Travaux de réfection de la partie haute réalisés en 2012.

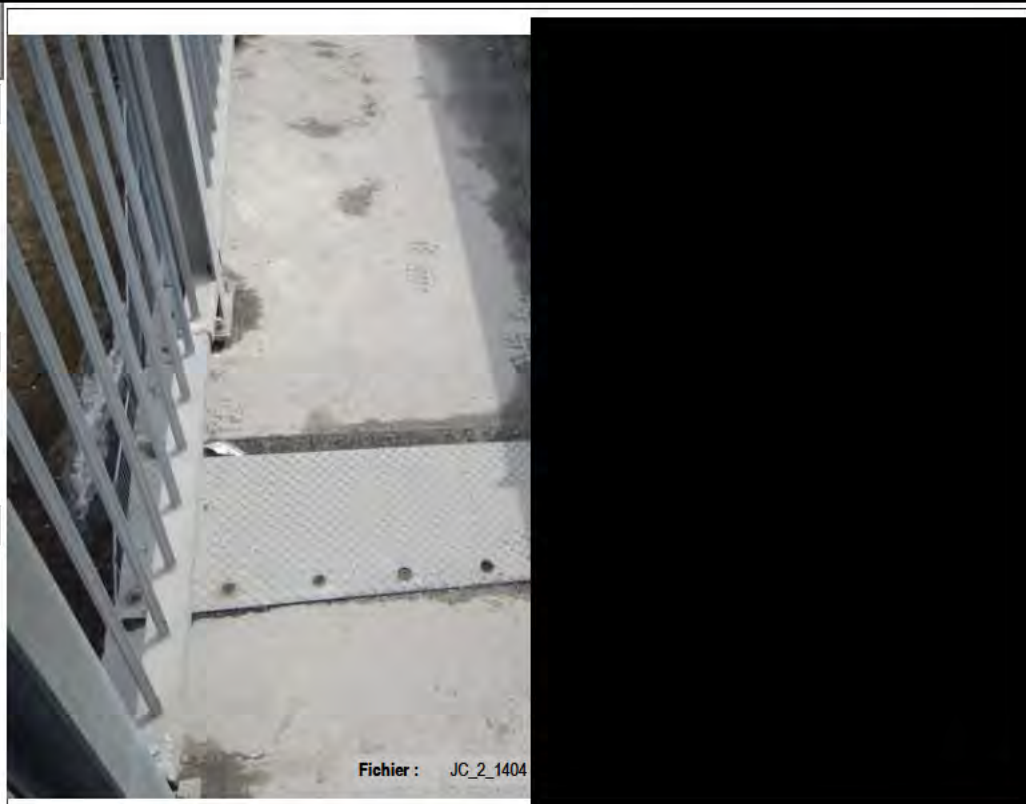
Photo no.:
JC_2_140414_HA_142

3 boulons manquants et 2 boulons desserrés sur la plaque couvre-joint du trottoir aval.

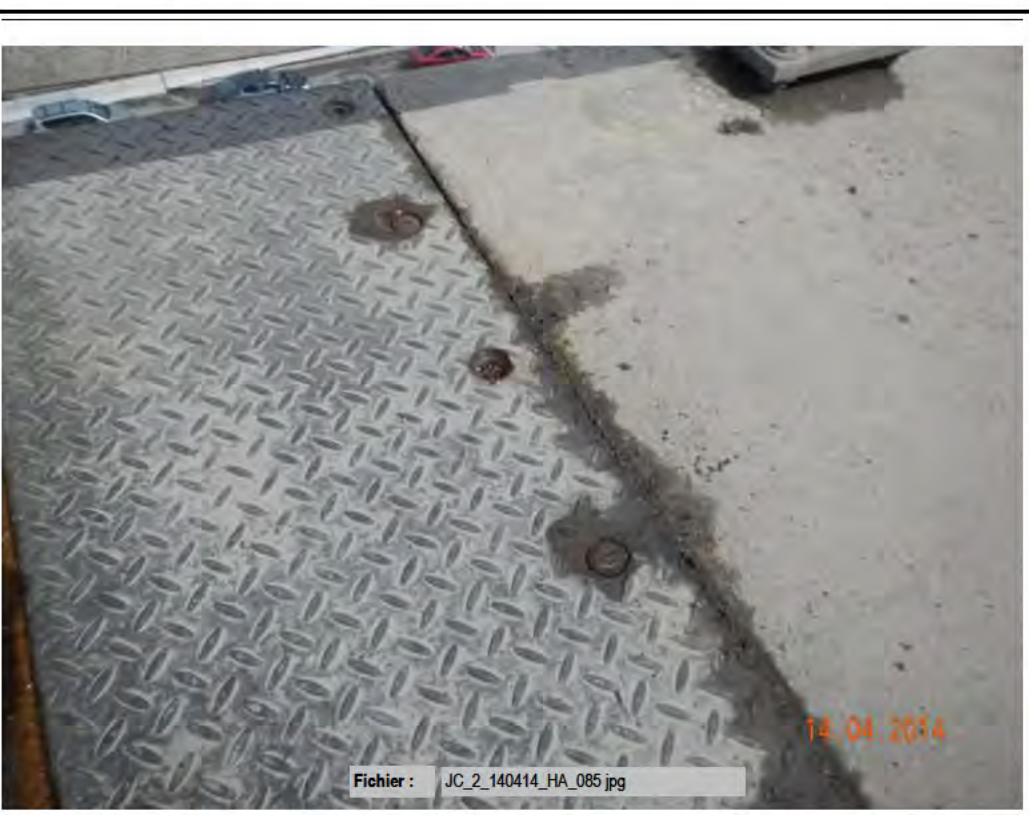
1 boulon manquant sur la plaque couvre-joint du trottoir aval.

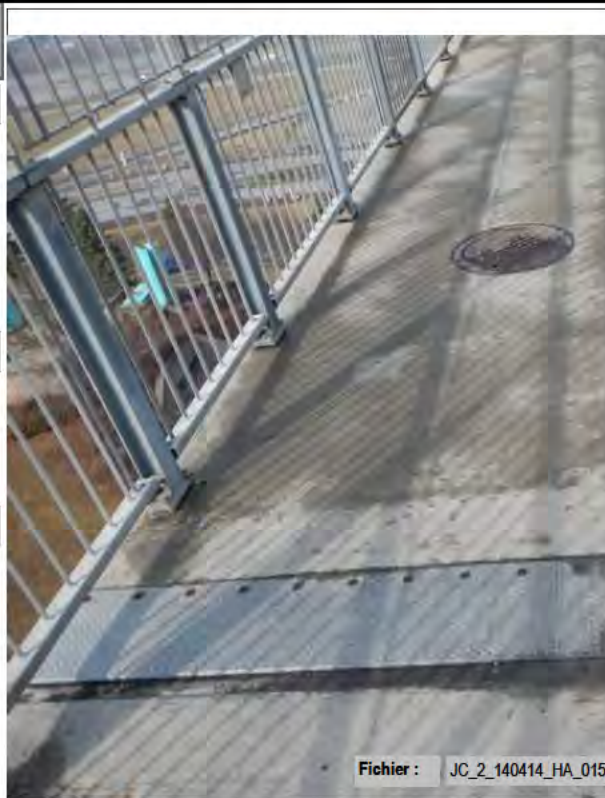
Fichier : JC_2_140414_HA_015.

Décalage vertical (10mm) de la plaque couvre-joint du trottoir amont.

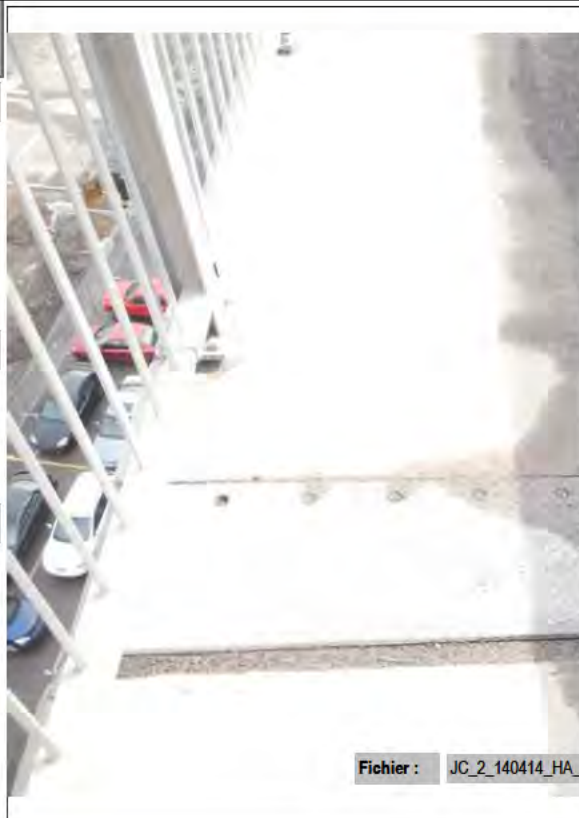
Fichier : JC_2_140414_HA_

1 boulon manquant sur la plaque couvre-joint du trottoir aval.

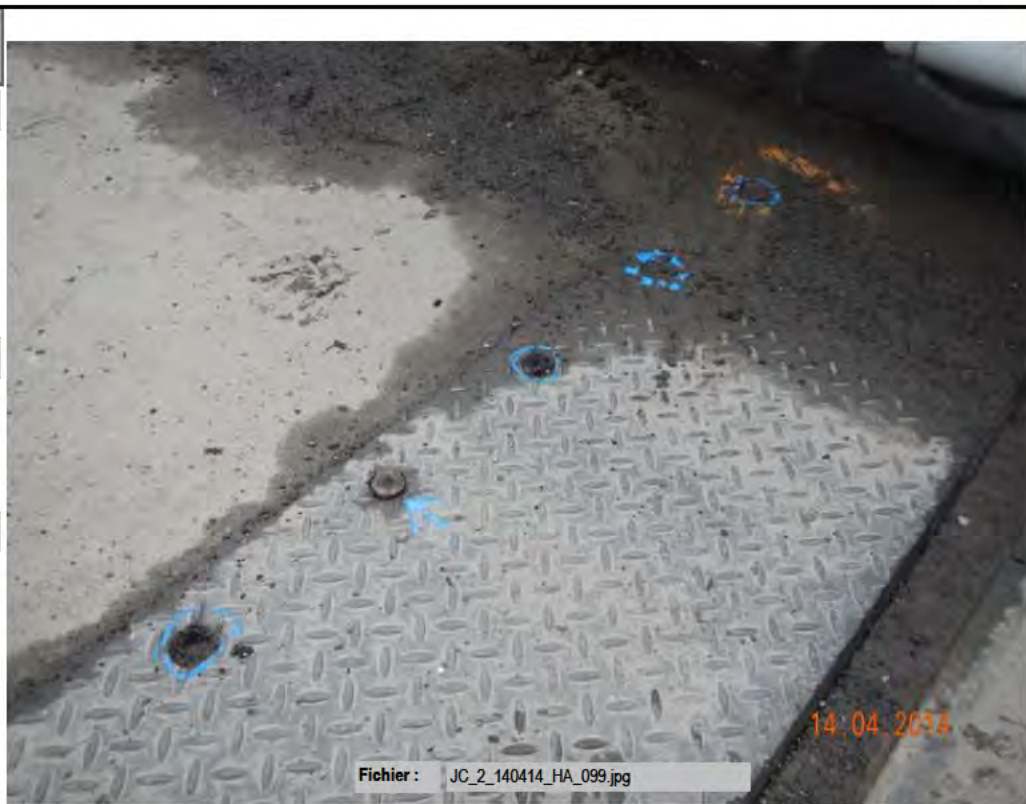
Photo no.:
JC_2_140414_HA_034

4 boulons manquants sur la plaque
couvre-joint du trottoir aval.

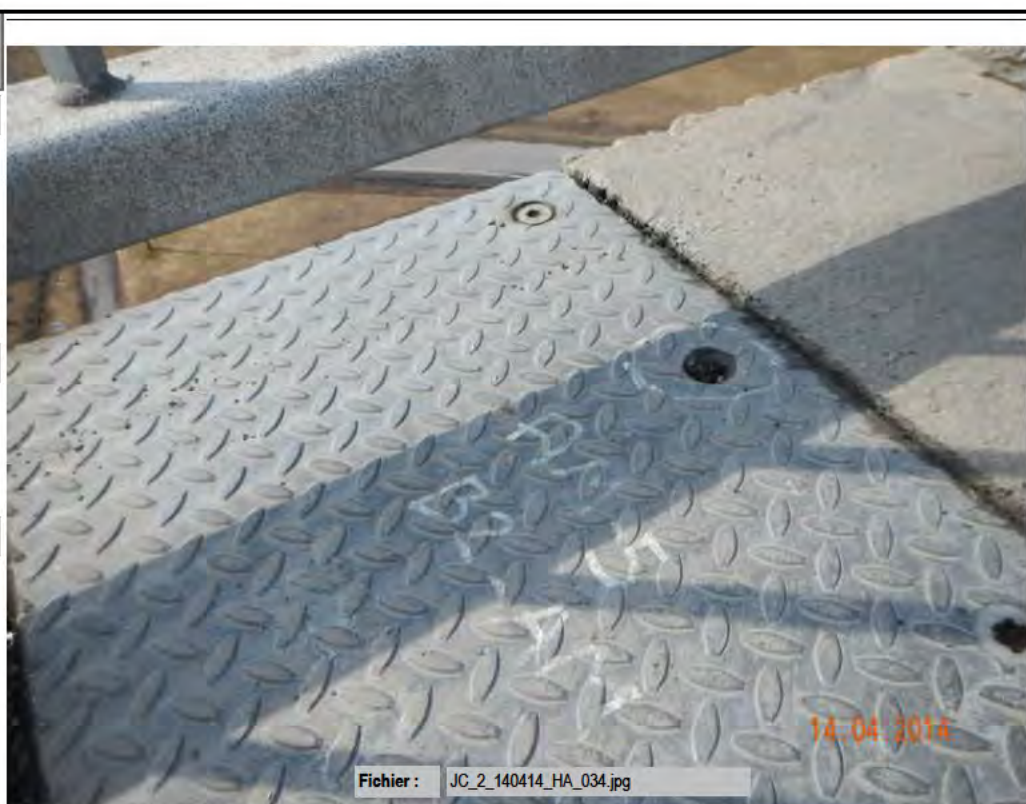
1 boulon manquant sur la plaque
couvre-joint du trottoir amont.

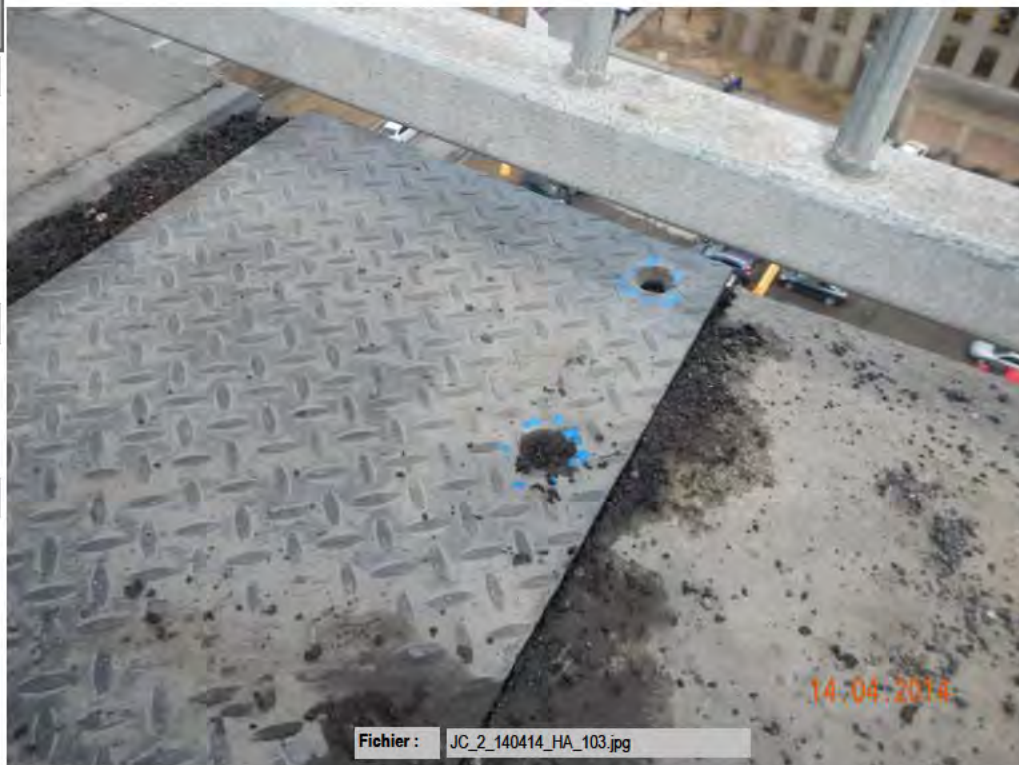
Photo no.:
JC_2_140414_HA_050

2 boulons manquants sur la plaque
couvre-joint du trottoir aval.

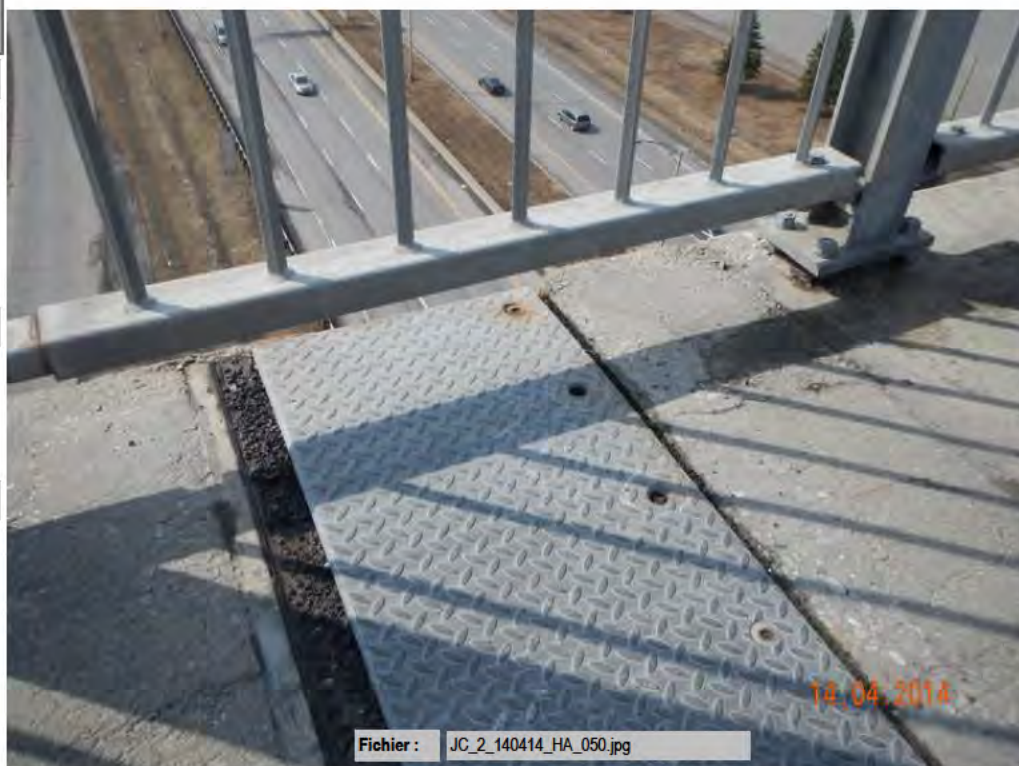
Photo no.:
JC_2_140414_HA_059

2 boulons manquants sur la plaque
couvre-joint du trottoir amont.

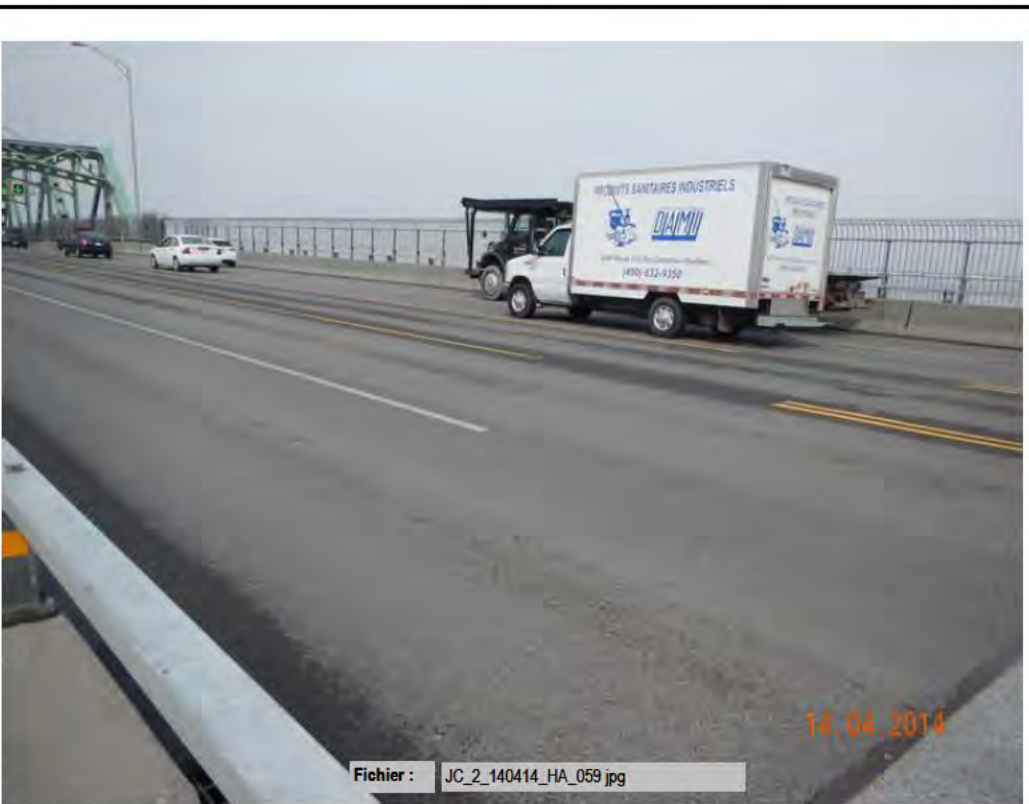
Fichier : JC_2_140414_HA_059.jpg

Travaux de pavage réalisés en 2012.
Ressuage dans les voies 4 et 5.

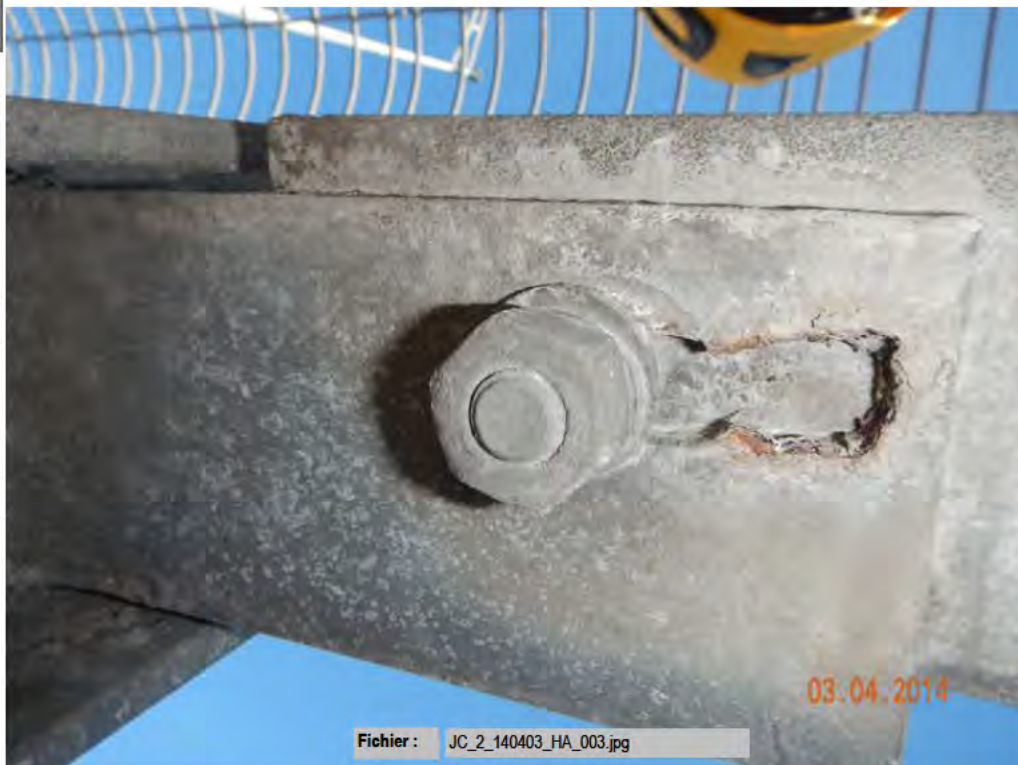
Fichier : JC_2_140403_HA_003.jpg

Modification au chalumeau des plaques d'assemblage des lisses inférieures lors de l'installation près des poteaux 1 et 2.

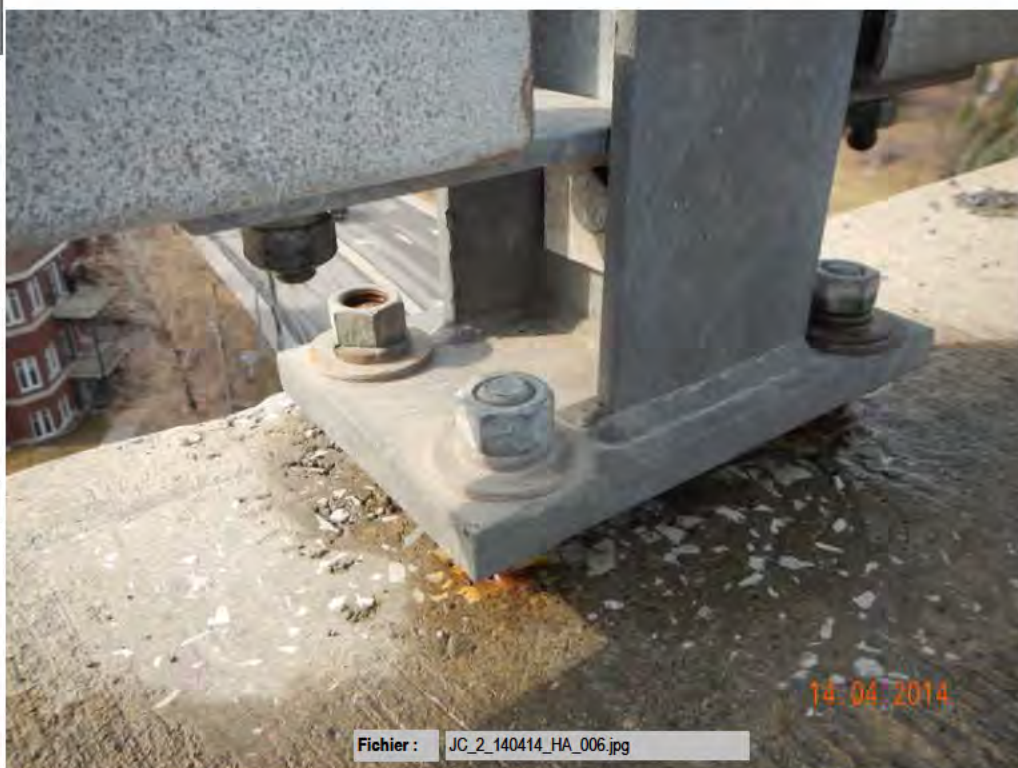
Fichier : JC_2_140414_HA_006.jpg

Rehaussement de cote; extrémités d'une tige d'ancrage se situant entre le dessus et le 3/4 de l'écrou diminuant la résistance à la traction jusqu'à 40%, poteau 7 évalué dans le cadre du contrat 61866.

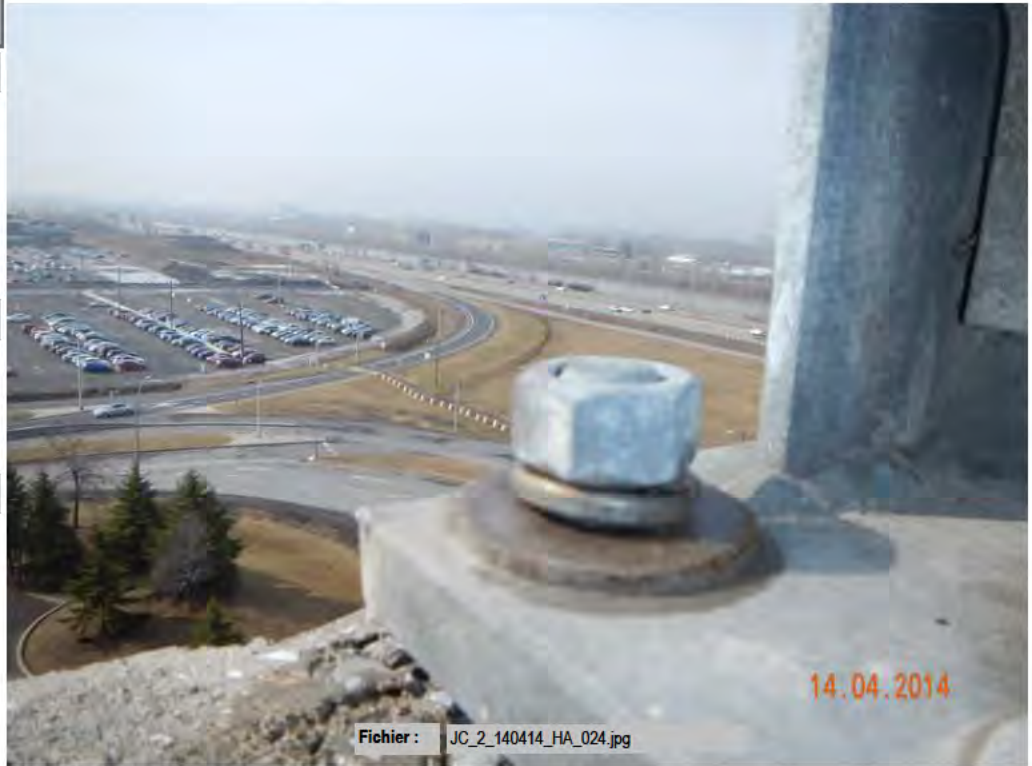
Photo no.:
JC_2_140414_HA_043

1 écrou desserré, poteau 17.

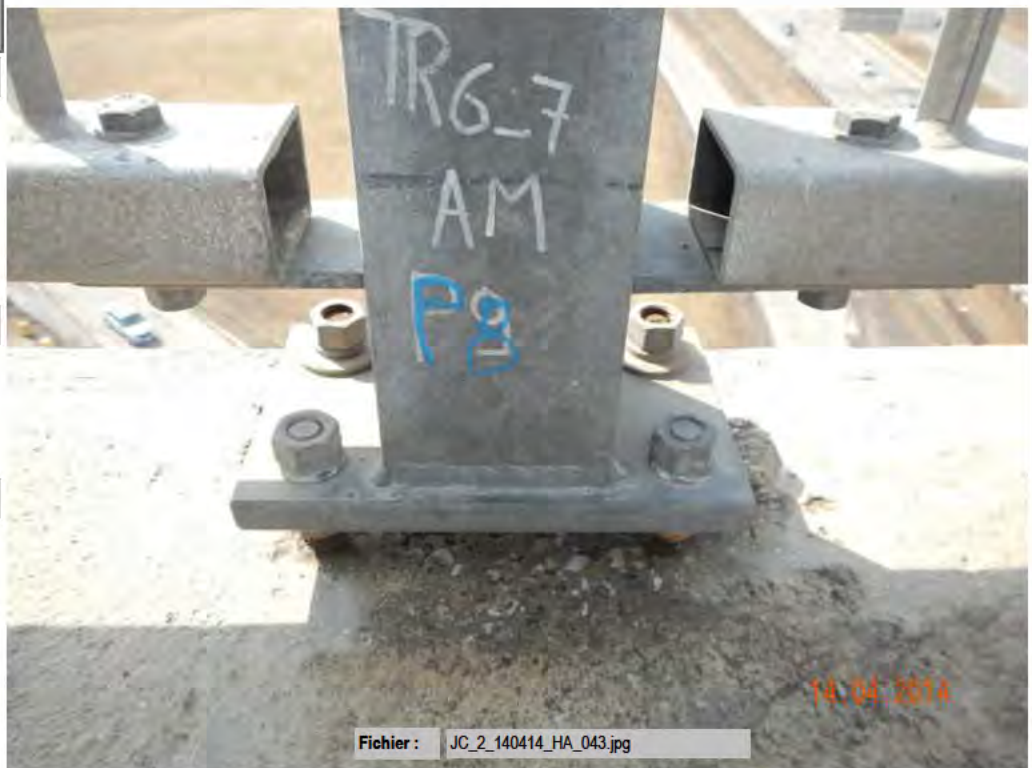
Photo no.:
JC_2_140401_HA_003

Rehaussement de cote; extrémités de 2 tiges d'ancrage se situant entre le dessus et le 3/4 de l'écrou diminuant la résistance à la traction jusqu'à 40%, poteau 8 évalué dans le cadre du contrat 61866.

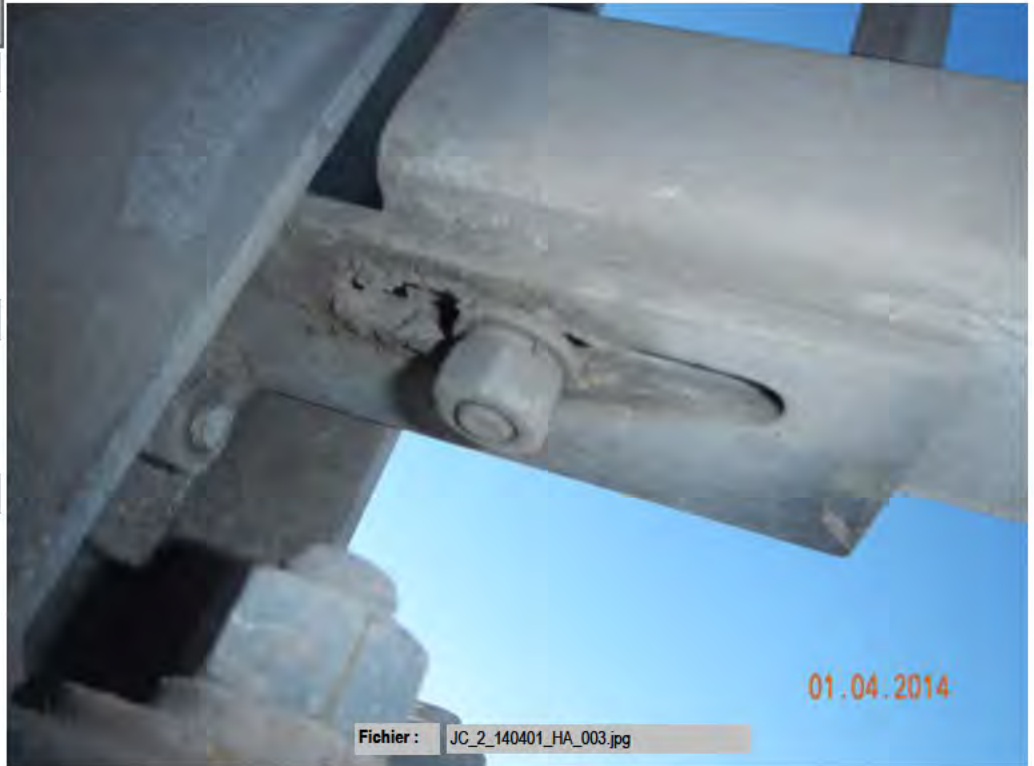
Photo no.:
JC_2_140401_HA_010

Modification au chalumeau des plaques d'assemblage des lisses inférieures lors de l'installation près de quelques poteaux.

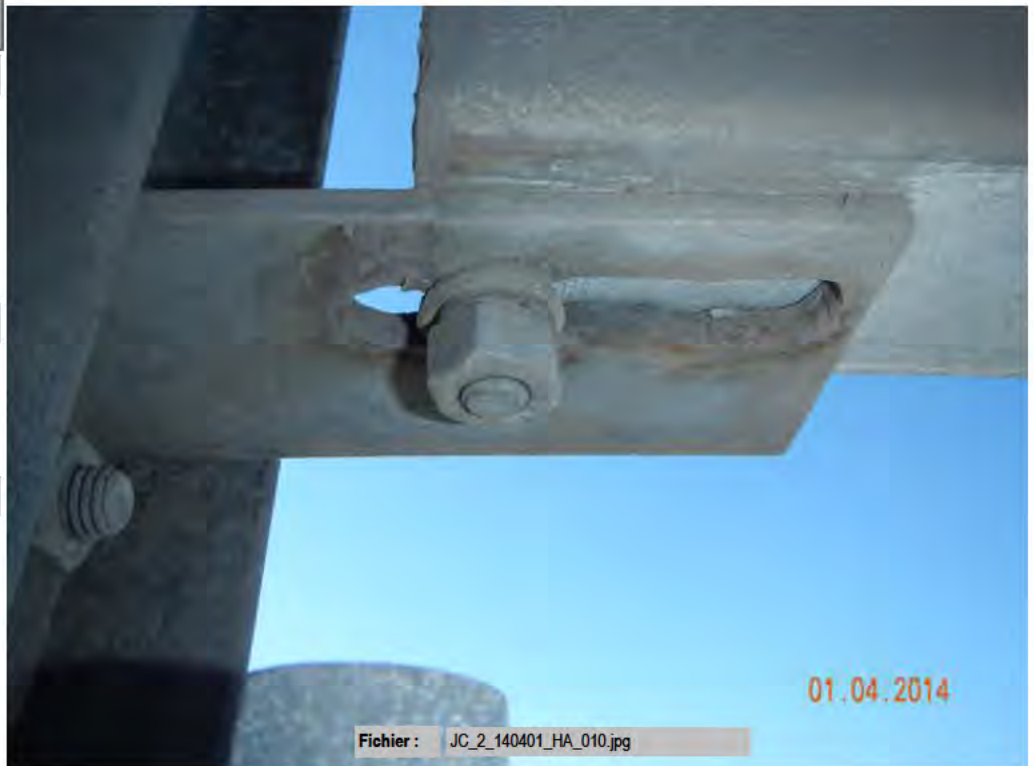
Photo no.:
JC_2_140414_HA_055

Modification au chalumeau des plaques d'assemblage des lisses inférieures lors de l'installation près de quelques poteaux.

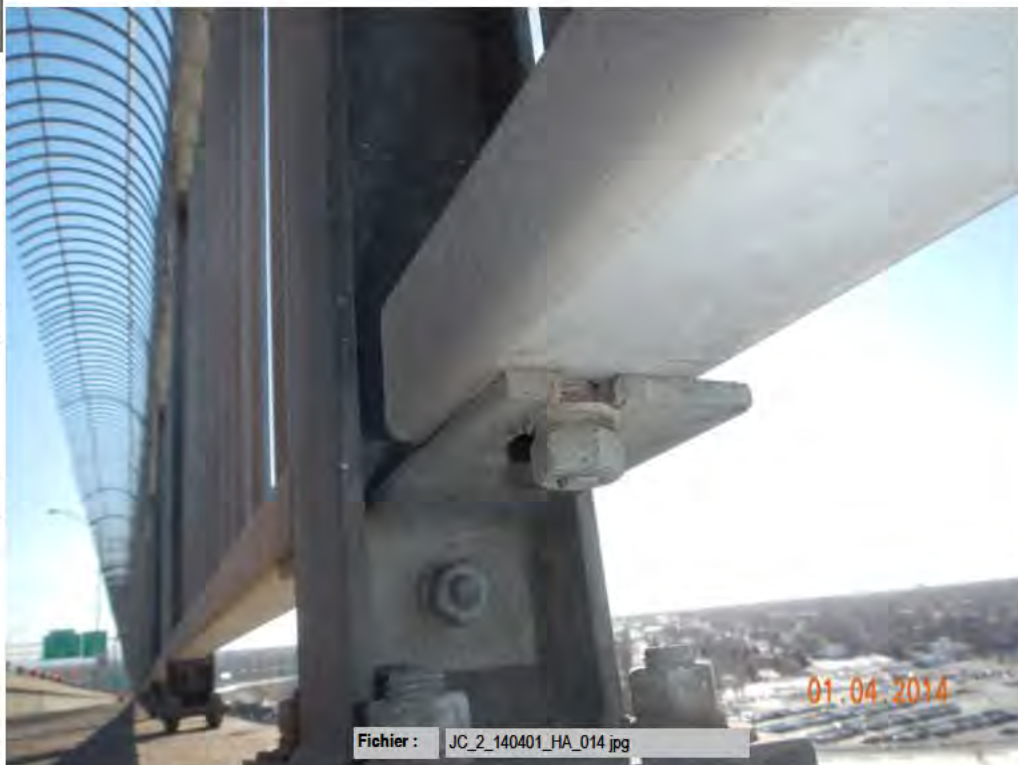
Modification d'une plaque d'assemblage d'une lisse inférieure à l'installation près de plusieurs poteaux affectant de façon important le niveau de protection offert.

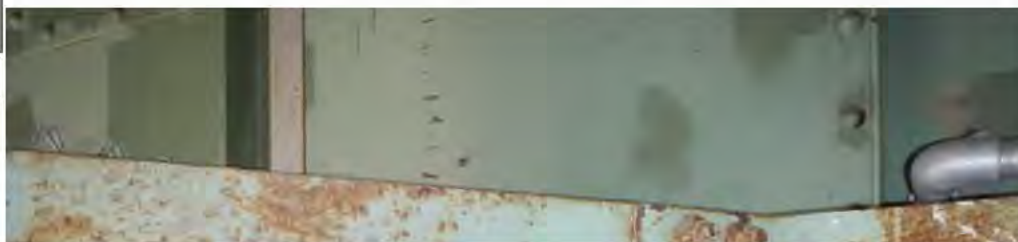
Déformation par la corrosion moyenn à importante des semelles inférieure.

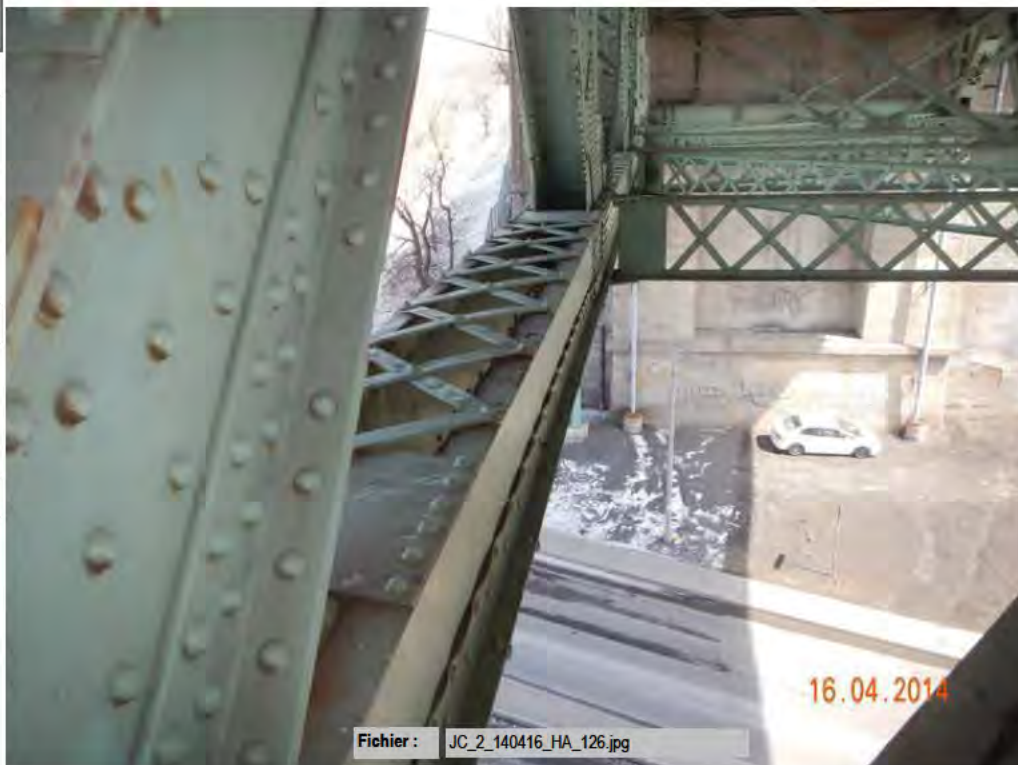
Perte de matériau moyenne à importante des étréssillons et des semelles inférieures. Déformation par la corrosion importante à très importante. Défauts affectant de façon très importante la capacité de l'élément.
