Pont Jacques-Cartier - Notes d'inspection
Section 9

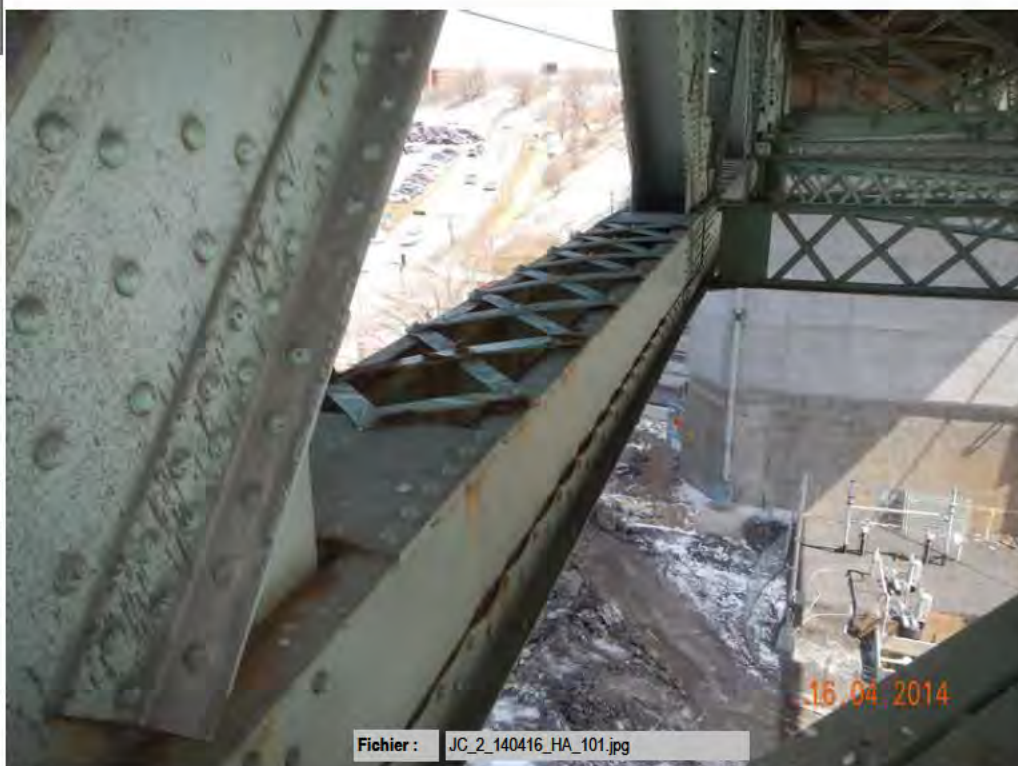
Perte de matériau moyenne à très importante des étréssillons et des semelles inférieures. Perforation de la plaque de renfort et des étréssillons des cordes 5-6. Déformation en raison d'impact ou de travaux et déformation par corrosion importante à très importante. Défauts affectant de façon

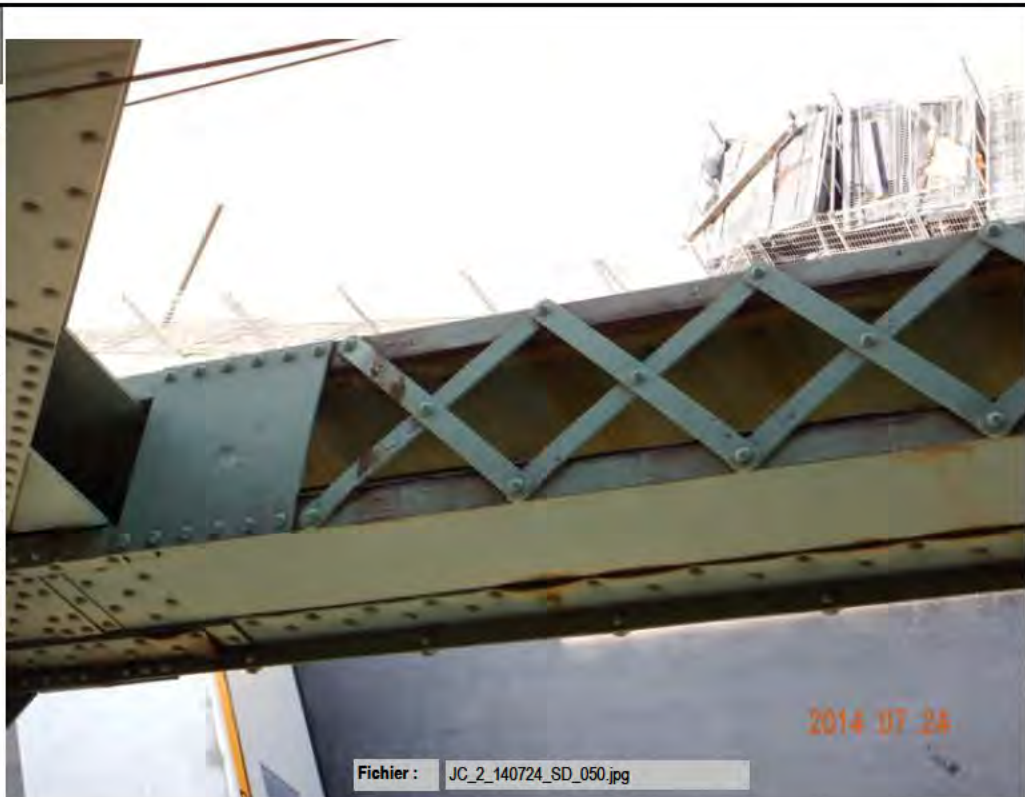
Perte de matériau moyenne à très importante. Déformation par la corrosion importante des semelles inférieures et supérieures. Défauts affectant de façon importante à très importante la capacité de l'élément.

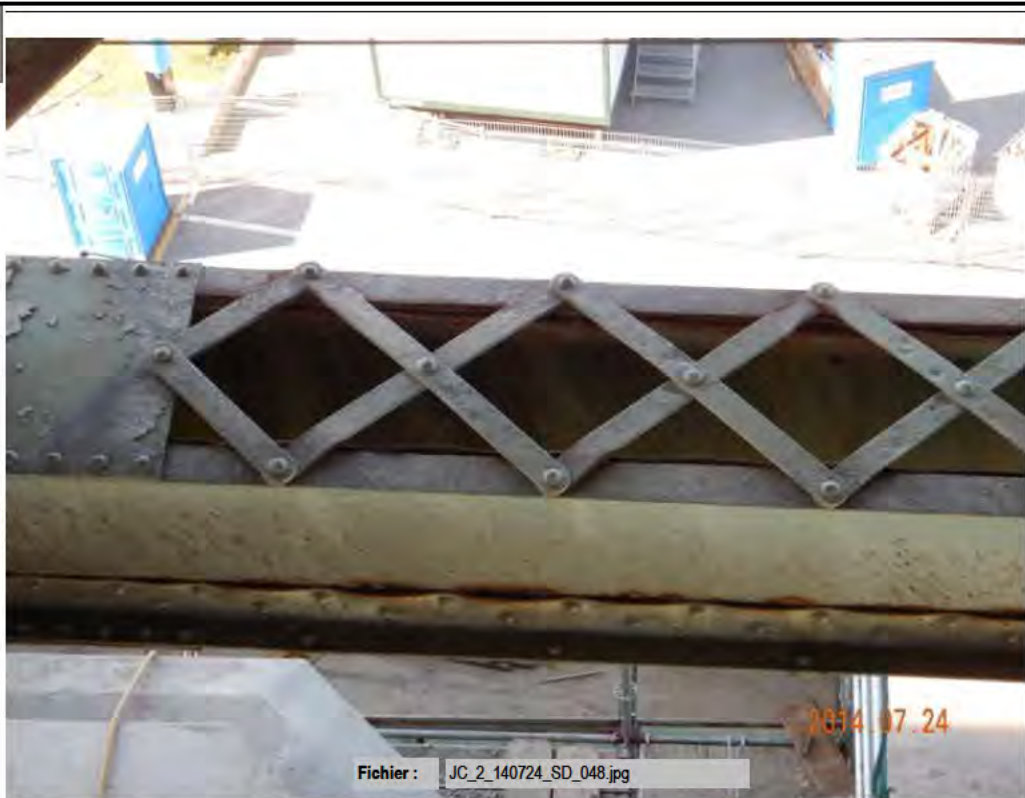
Perte de matériau moyenne à très importante. Déformation par la corrosion importante des semelles inférieures et supérieures. Défauts affectant de façon importante à très importante la capacité de l'élément.

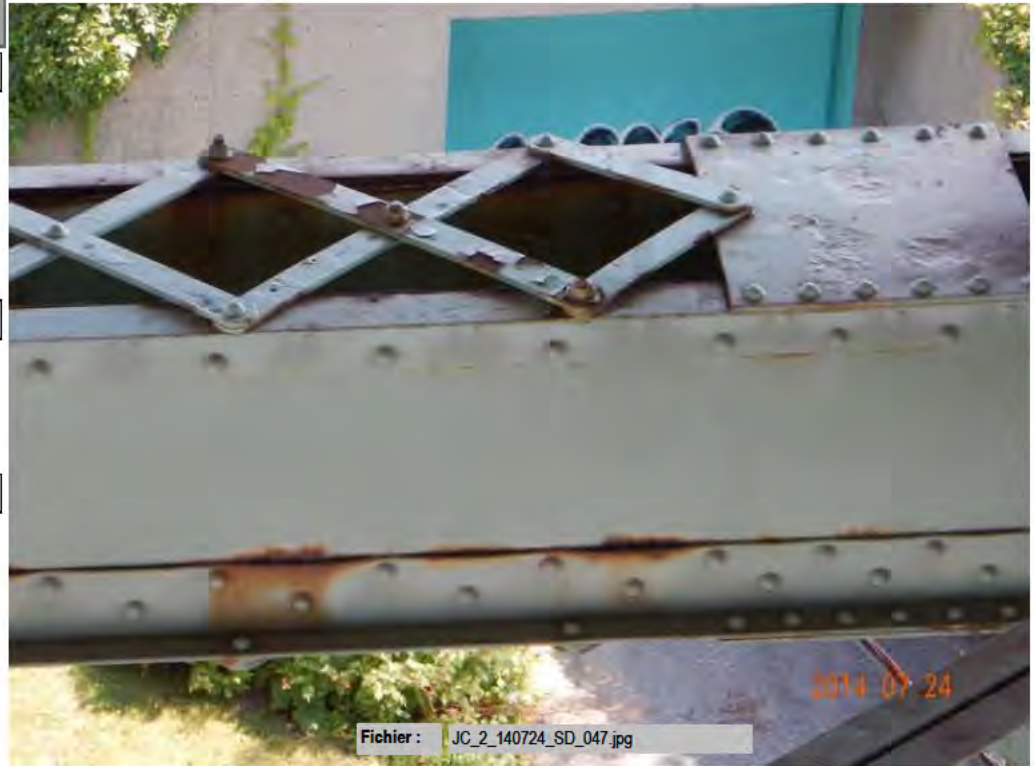
Perte de matériau moyenne à très importante. Déformation par la corrosion importante des semelles inférieures et supérieures. Défauts affectant de façon importante à très importante la capacité de l'élément.

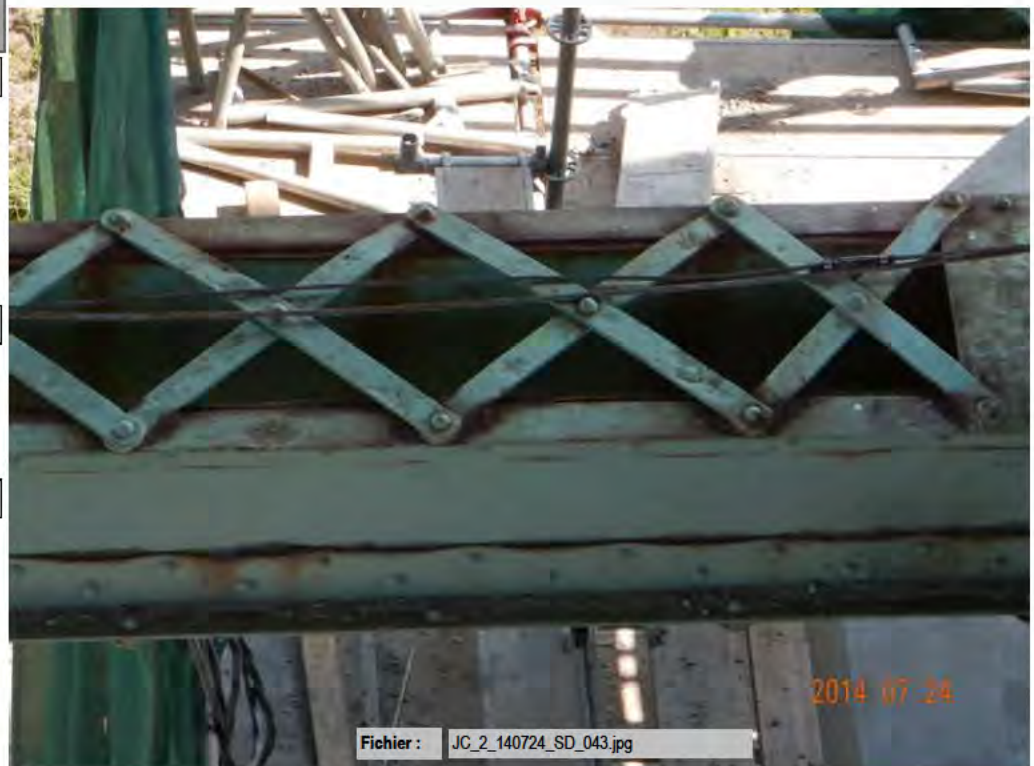
Perte de matériau moyenne à très importante. Déformation par la corrosion importante à très importante des étrépillons, des semelles inférieures et supérieures. Défauts affectant de façon très importante la capacité de l'élément.

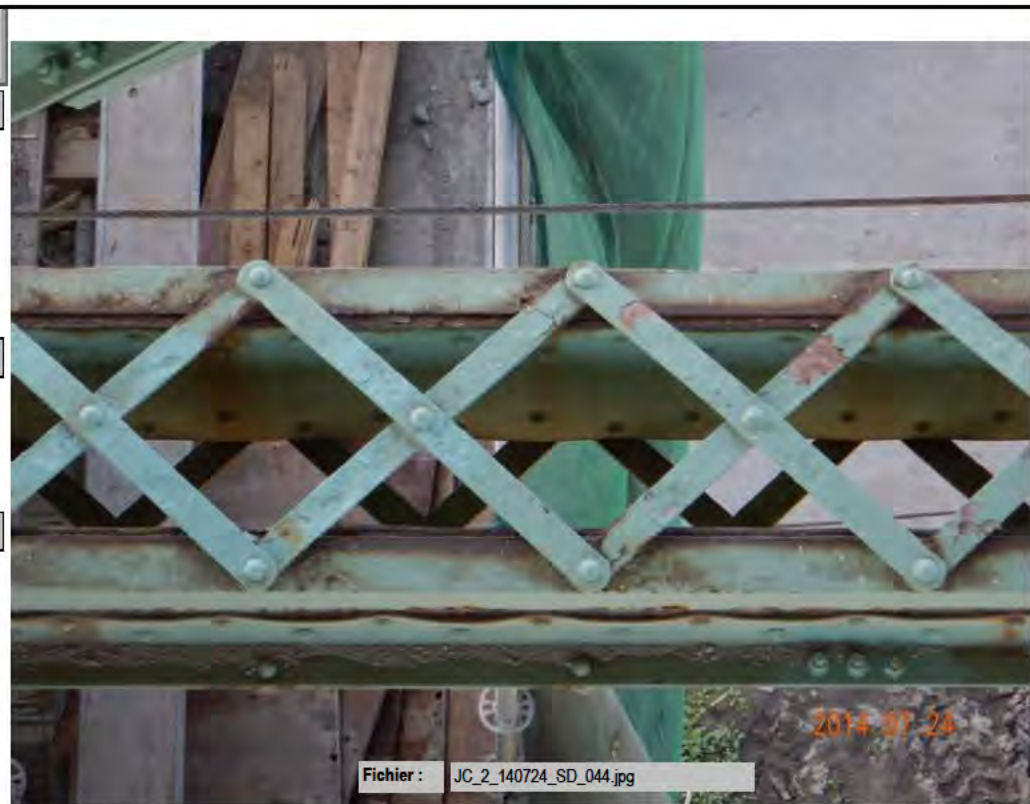
Fichier : JC_2_140724_SD_044.jpg

Perte de matériau moyenne à très importante. Déformation par la corrosion importante à très importante des étrépillons, des semelles inférieures et supérieures. Défauts affectant de façon très importante la capacité de l'élément.

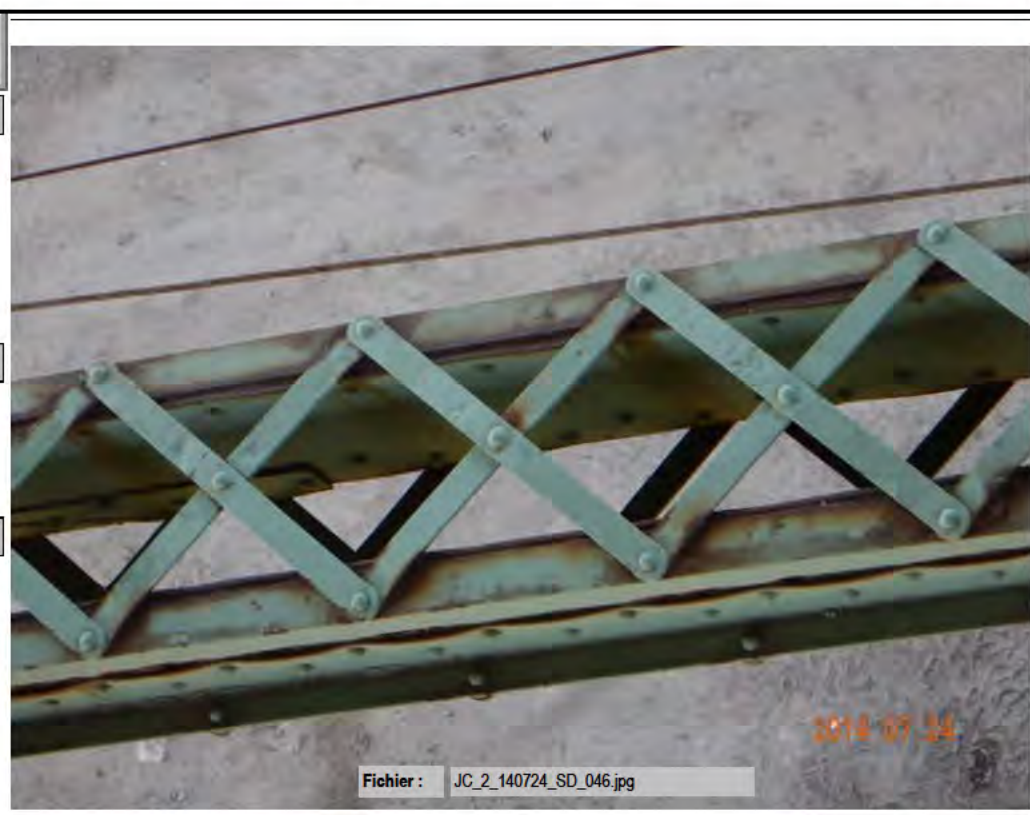
Fichier : JC_2_140724_SD_046.jpg

Perte de matériau moyenne à très importante. Déformation par la corrosion importante à très importante des étrépillons, des semelles inférieures et supérieures. Défauts affectant de façon très importante la capacité de l'élément.

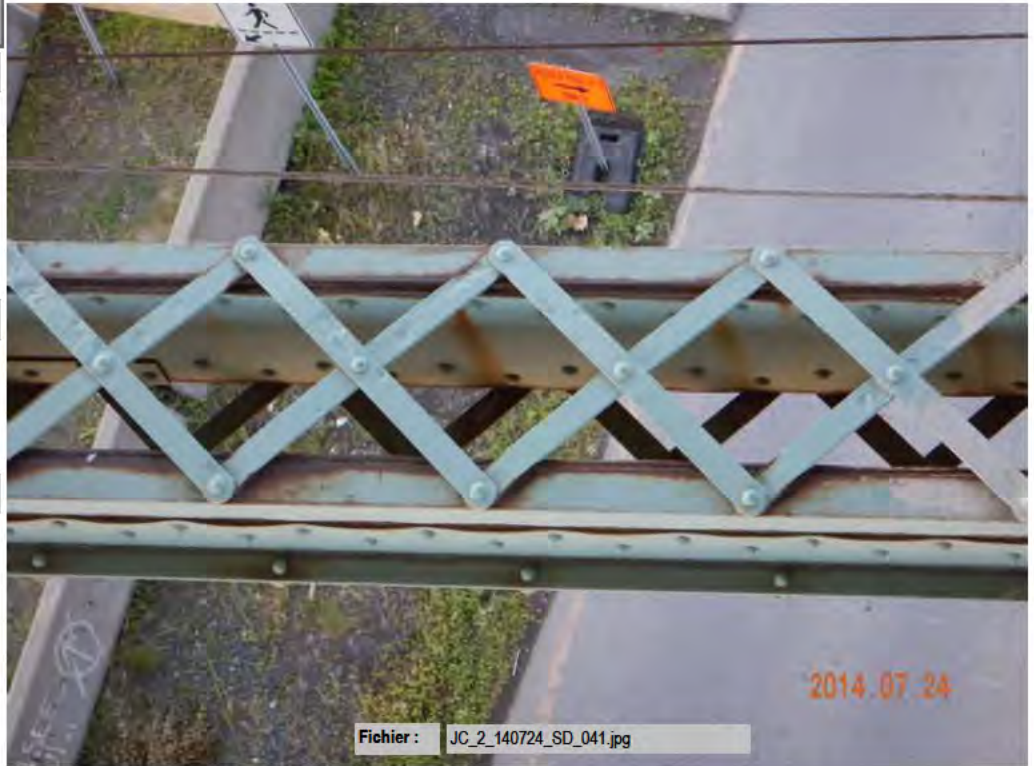
Perte de matériau moyenne à très importante. Déformation aux semelles supérieures et inférieures de la corde inférieure par corrosion importante et en raison d'impact ou de travaux. Défauts de matériaux pouvant réduire de façon importante sa capacité.

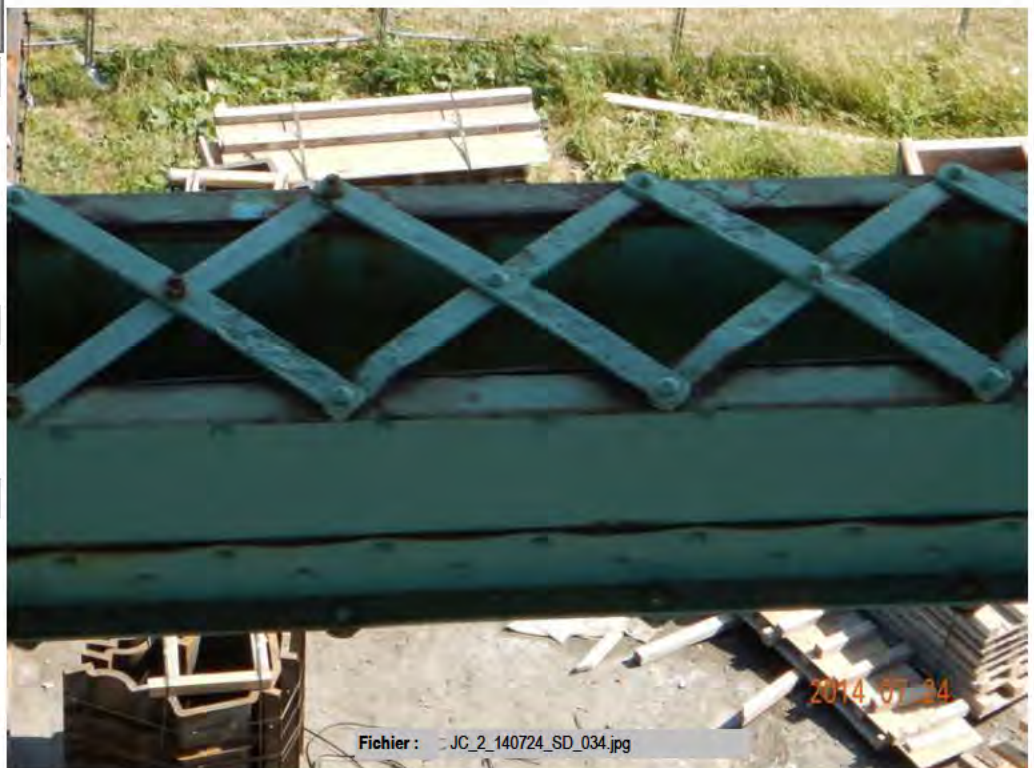
Perte de matériau moyenne à importante des étréssillons et des semelles inférieures. Déformation par la corrosion moyenne à très importante des étréssillons, des semelles inférieures et supérieures. Défauts de matériaux pouvant réduire de façon importante à très importante

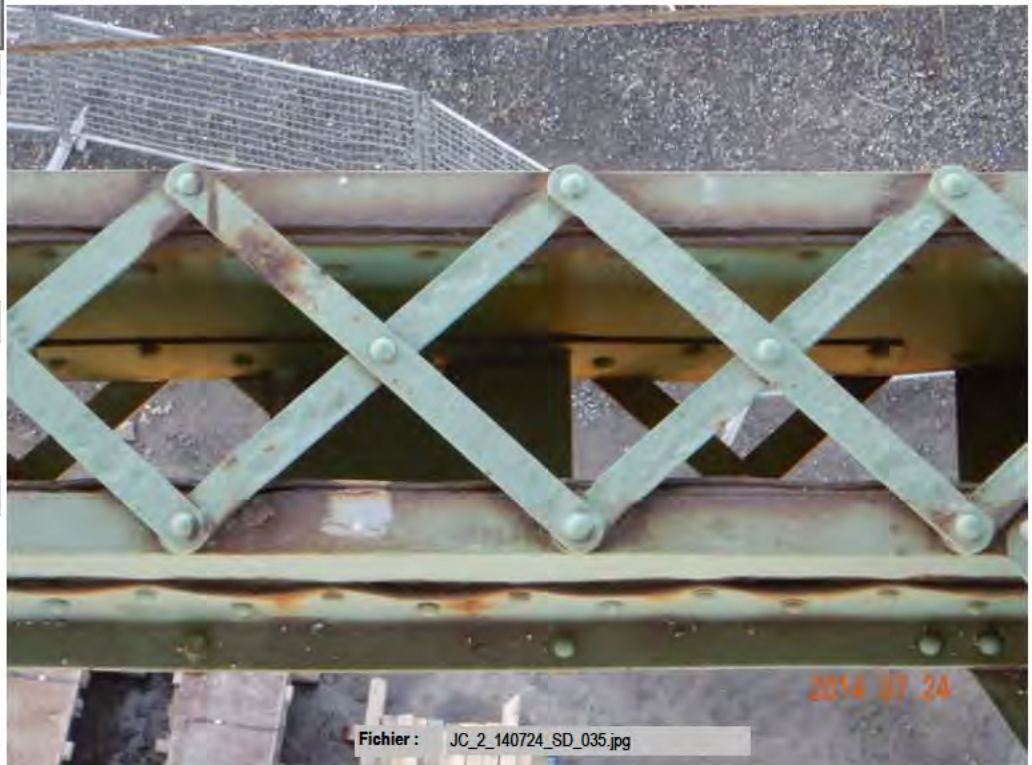
Perte de matériau moyenne à importante des étréssillons et des semelles inférieures. Déformation par la corrosion moyenne à très importante des étréssillons, des semelles inférieures et supérieures. Défauts de matériaux pouvant réduire de façon importante à très importante

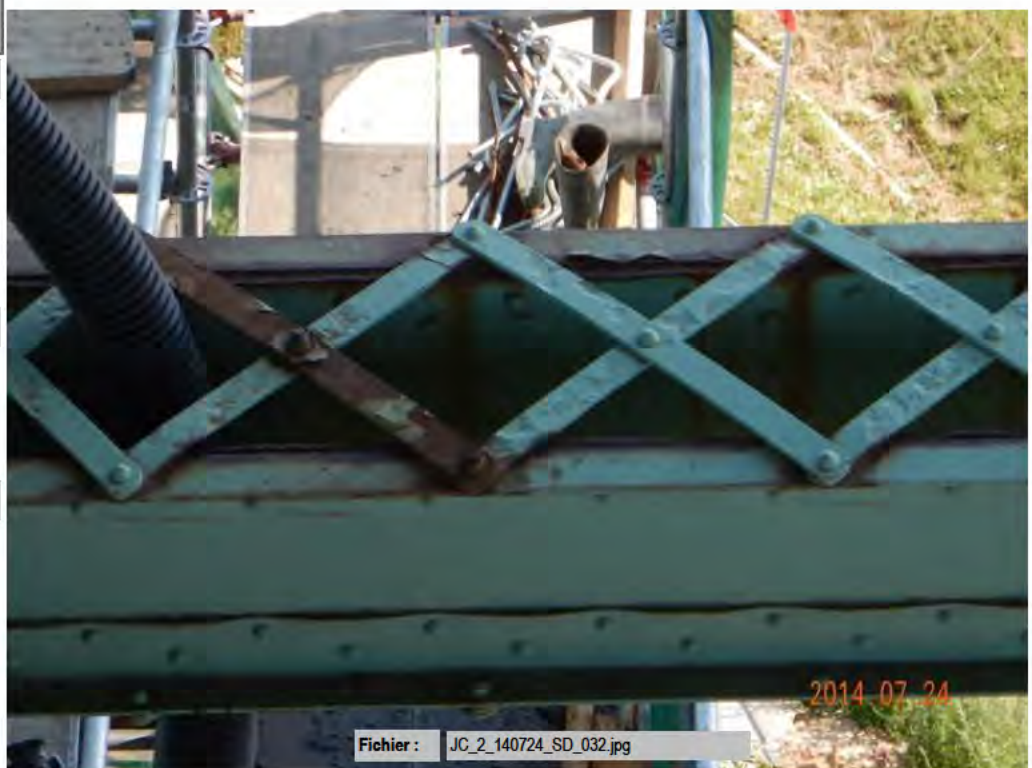
Perte de matériau moyenne à importante des étréssillons, des plaques de liaison et des semelles inférieures et supérieures. Déformation par la corrosion moyenne à très importante des étréssillons, des semelles inférieures et supérieures. Défauts de matériaux pouvant réduire

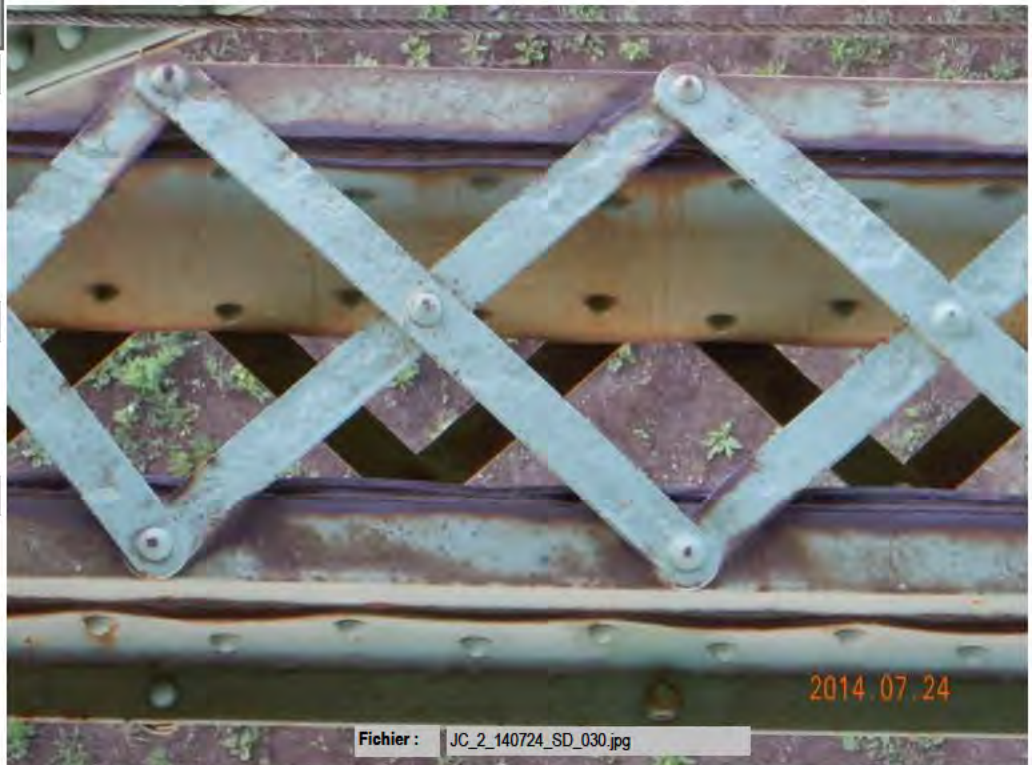
Fichier : JC_2_140724_SD_030.jpg

Perte de matériau moyenne à importante des étréssillons, des plaques de liaison et des semelles inférieures et supérieures.
Déformation par la corrosion moyenne à très importante des étréssillons, des semelles inférieures et supérieures.
Défauts de matériaux pouvant réduire

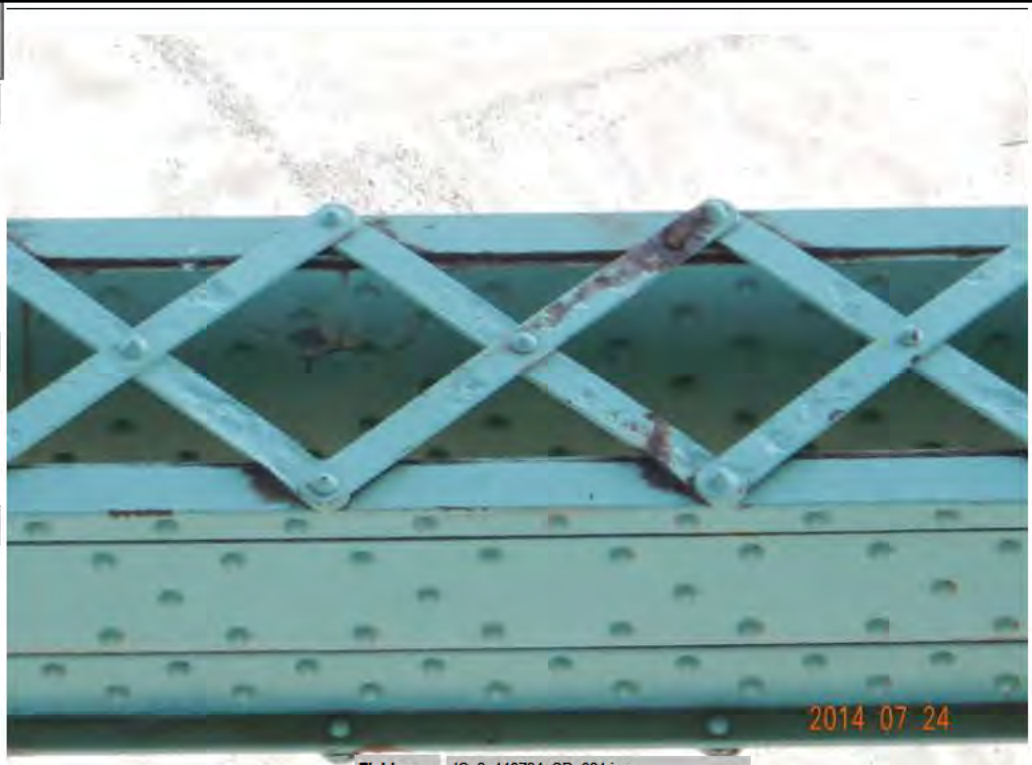
Fichier : JC_2_140724_SD_031.jpg

Perte de matériau moyenne à importante des étréssillons, des plaques de liaison et des semelles inférieures et supérieures.
Déformation par la corrosion moyenne à très importante des étréssillons, des semelles inférieures et supérieures.
Défauts de matériaux pouvant réduire

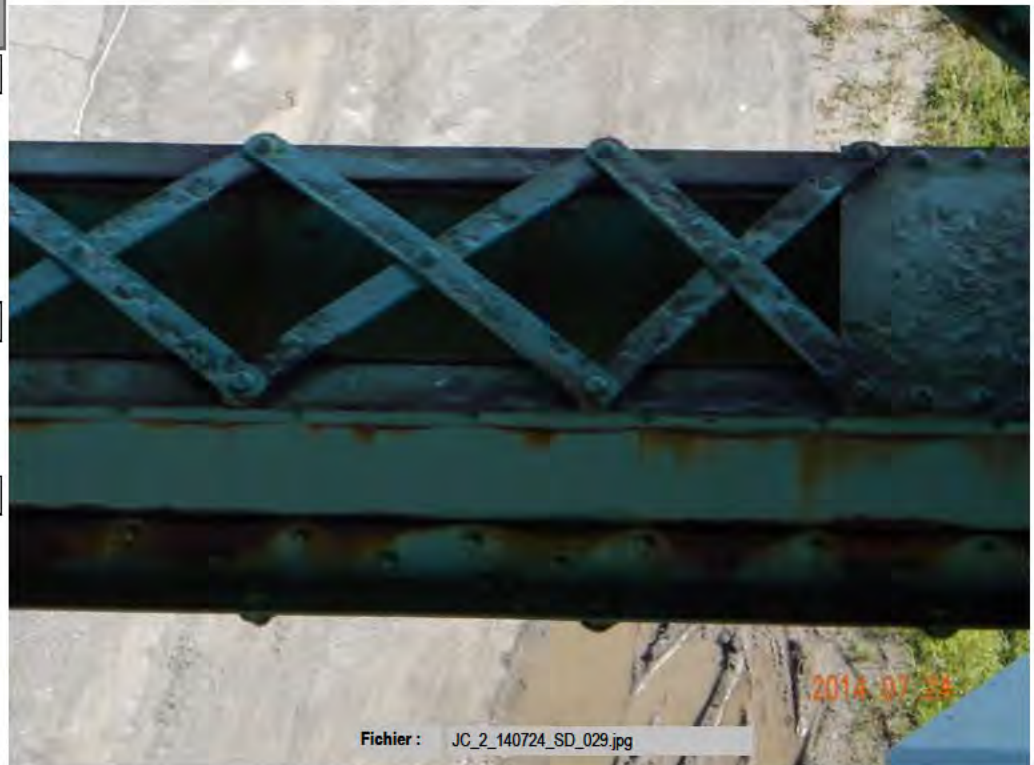
Perte de matériau moyenne à très importante des étréssillons et des semelles inférieures. Déformation par la corrosion moyenne à très importante des étréssillons, des semelles inférieures et supérieures. Défauts de matériaux pouvant réduire de façon très importante la capacité

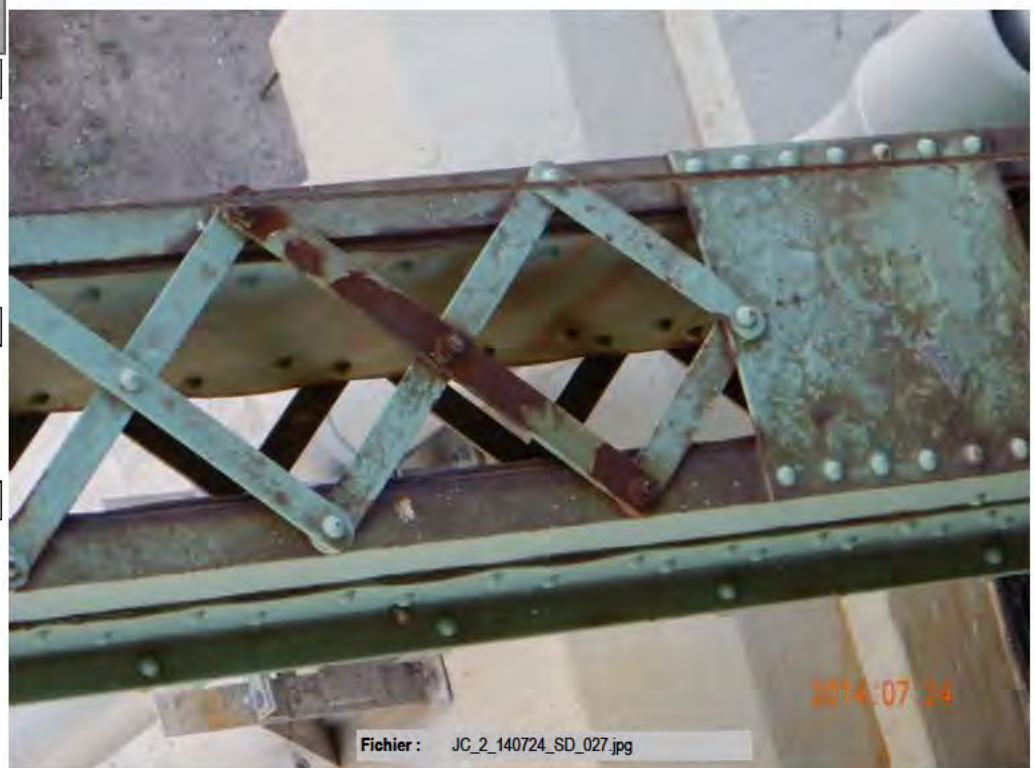
Perte de matériau moyenne à très importante des étréssillons et des semelles inférieures. Déformation par la corrosion moyenne à très importante des étréssillons, des semelles inférieures et supérieures. Défauts de matériaux pouvant réduire de façon très importante la capacité

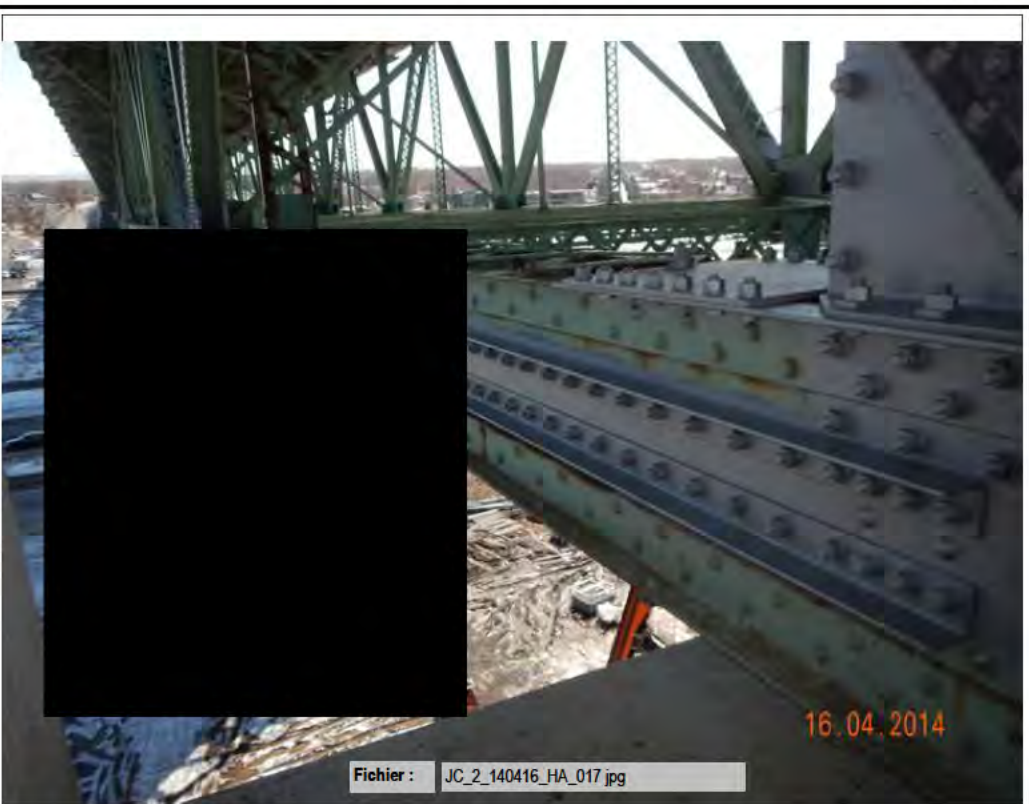
Rehaussement de cotes; travaux de renforcement des cordes 1-2, 2-3, 7-8 et 8-9 amont et aval réalisés en 2013-2014.

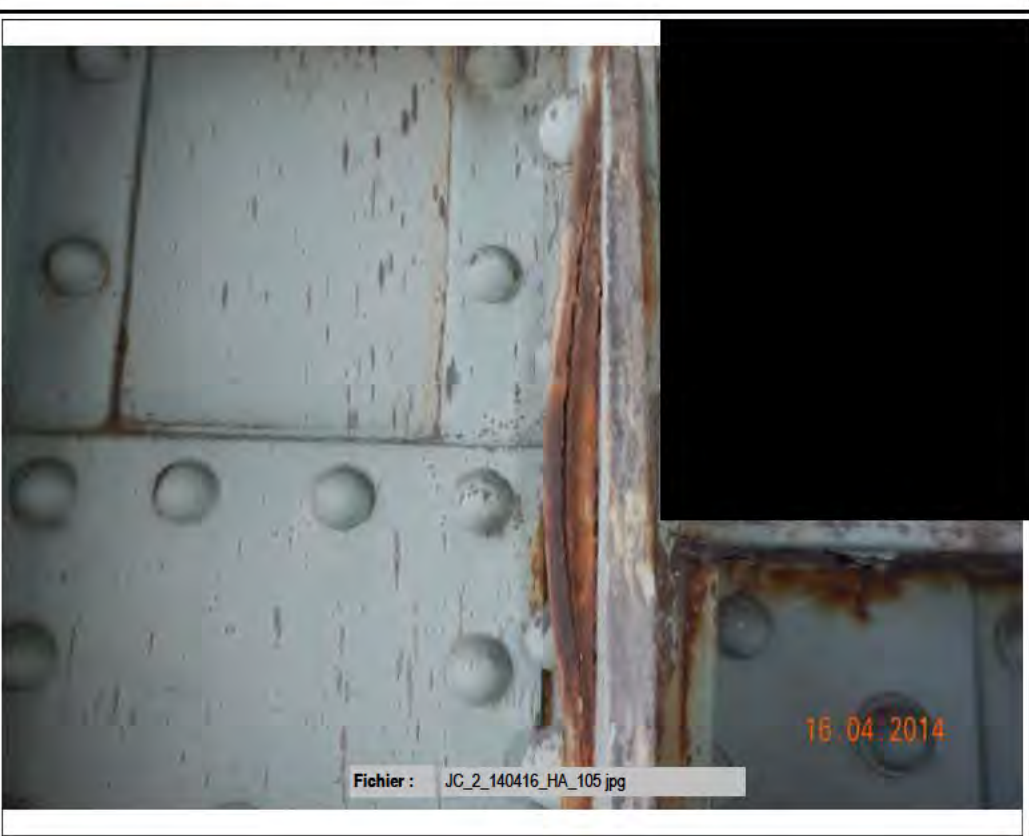
Déformation par corrosion moyenne des semelles aux assemblages inférieures à plusieurs endroits.

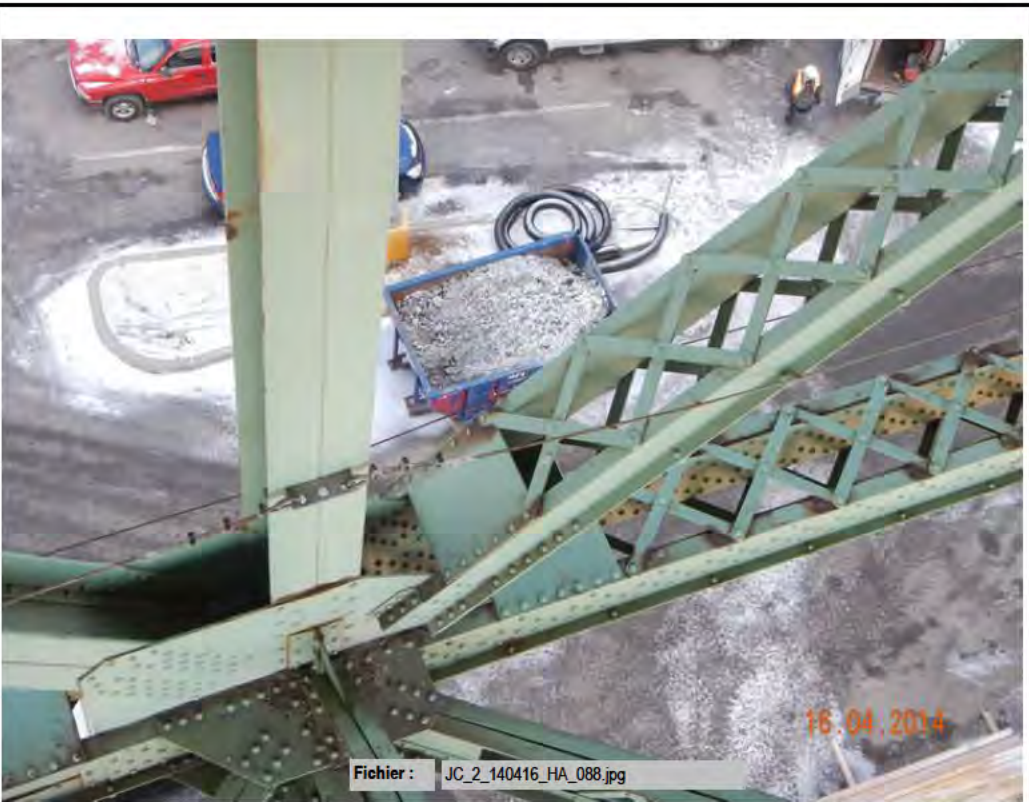
Perte de matériau moyenne à très importante aux sections de transfert, des étrépillons et des plaques d'âme de la diagonale 5 (S) pouvant réduire de façon très importante sa capacité, côté aval.

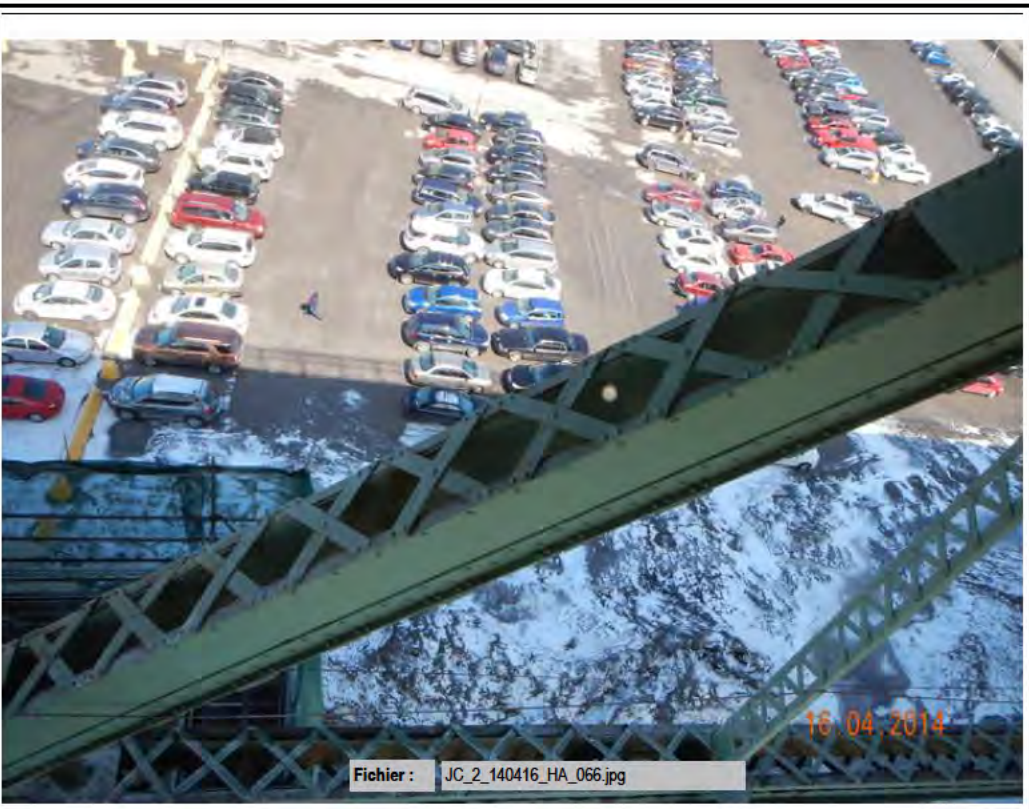
Perte de matériau moyenne à importante aux sections de transfert et sur les étrépillons.

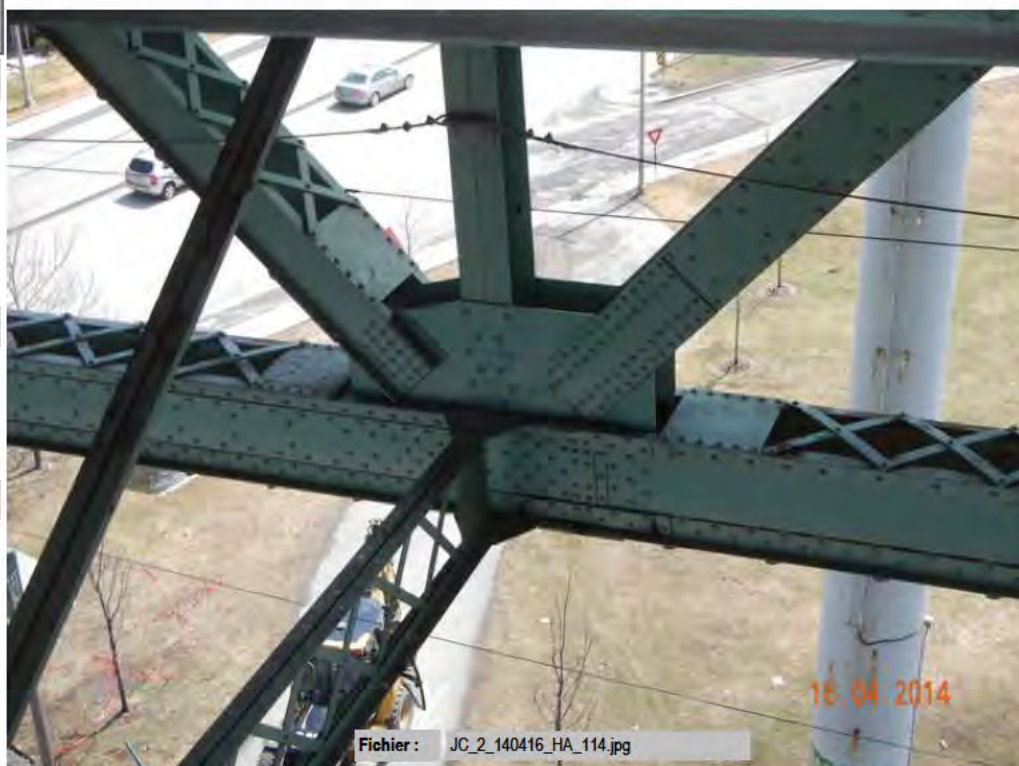
Perte de matériau importante à très importante sur l'assemblage 5 amont affectant de façon importante la capacité de l'élément.

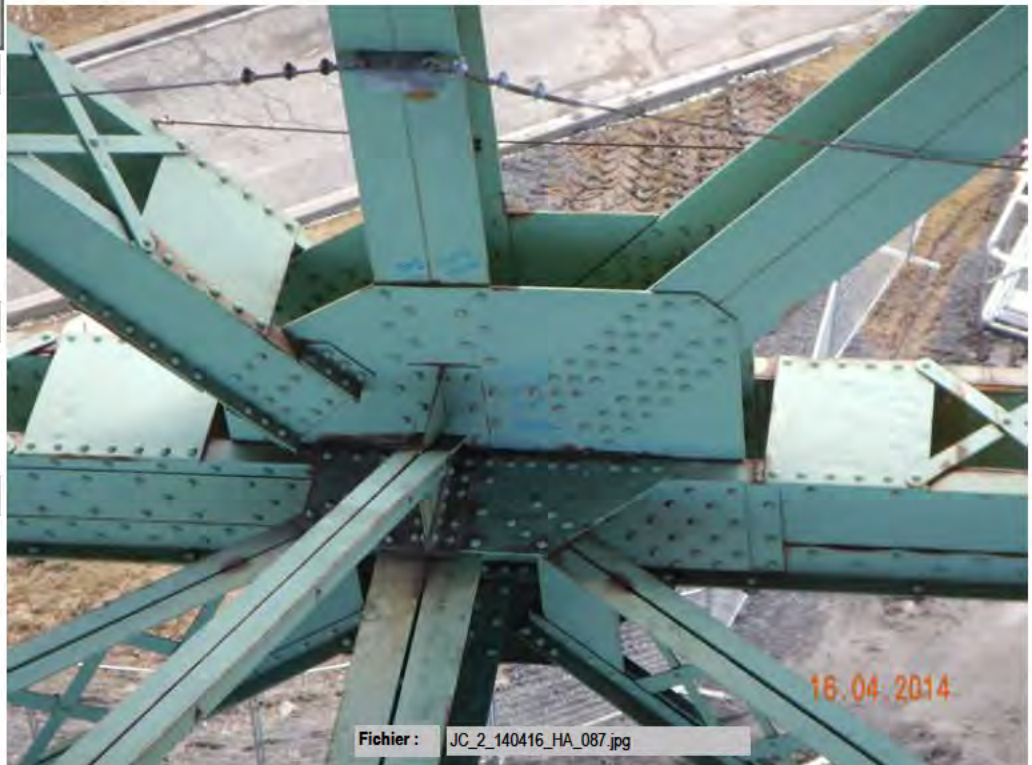
Fichier : JC_2_140416_HA_087.jpg

Perte de matériau moyenne à très importante de l'assemblage 3 et 5 amont pouvant réduire de façon importante leur capacité.

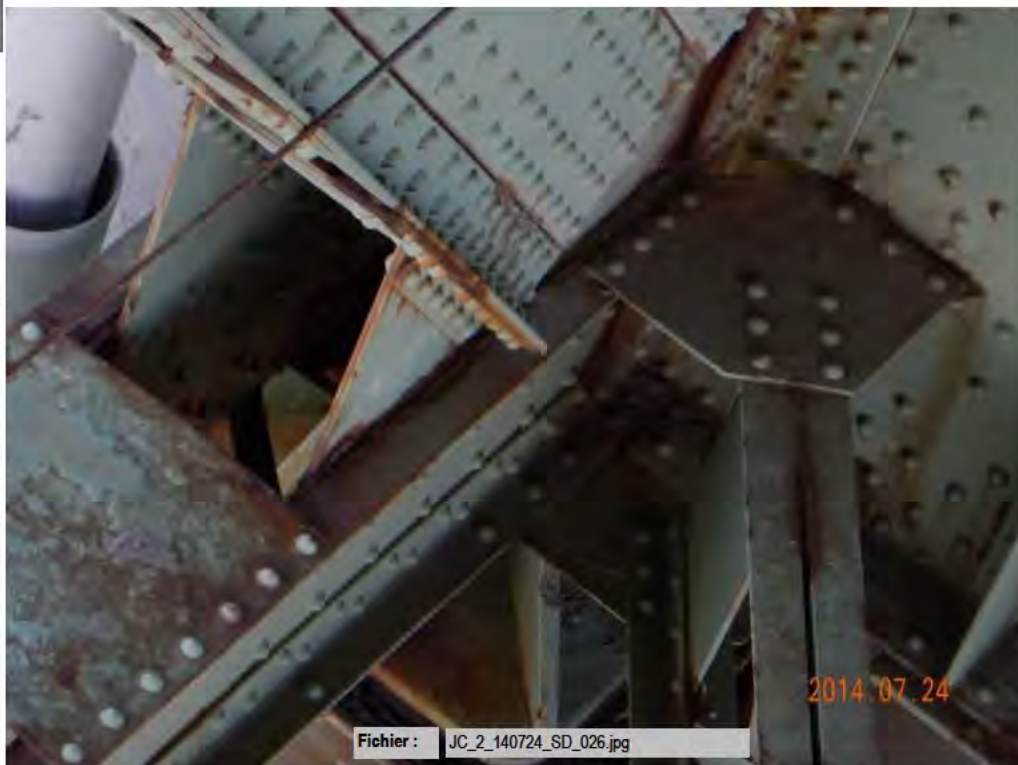
Fichier : JC_2_140724_SD_026.jpg

Perforation des assemblages 1 amont et aval et 7 amont. Perte de matériaux moyenne à très importante sur les assemblages 1 et 7 amont. Défauts de matériaux pouvant réduire de façon importante leur capacité.

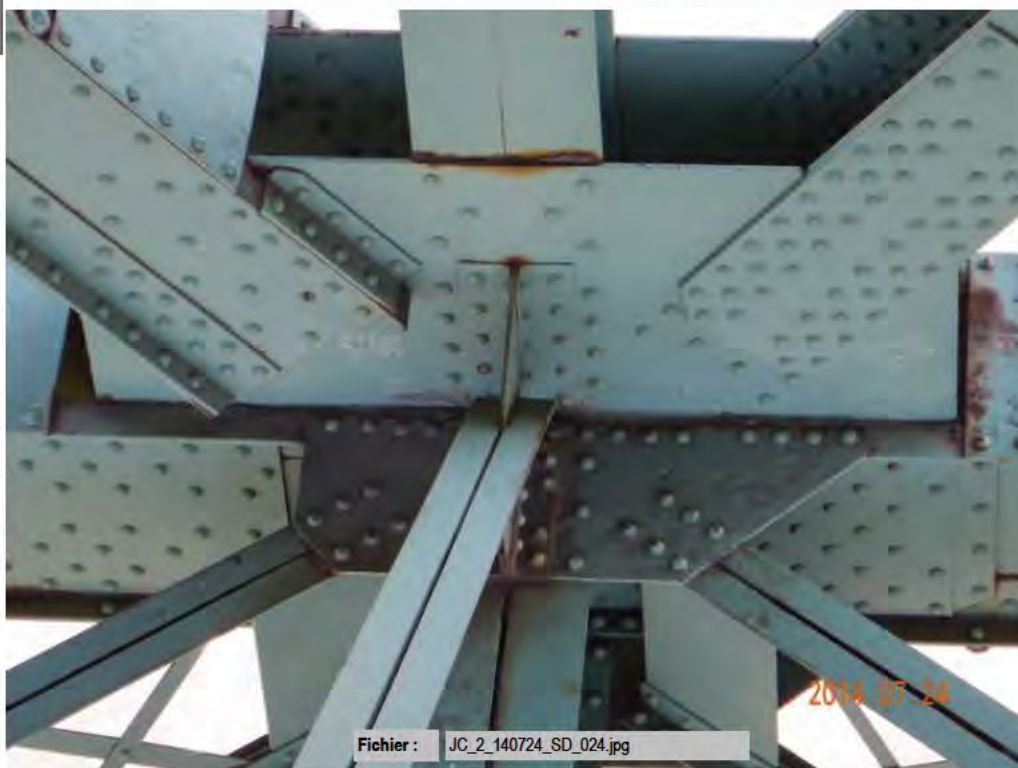
Fichier : JC_2_140724_SD_024.jpg

Perforation des assemblages 1 amont et aval et 7 amont. Perte de matériaux moyenne à très importante sur les assemblages 1 et 7 amont. Défauts de matériaux pouvant réduire de façon importante leur capacité.

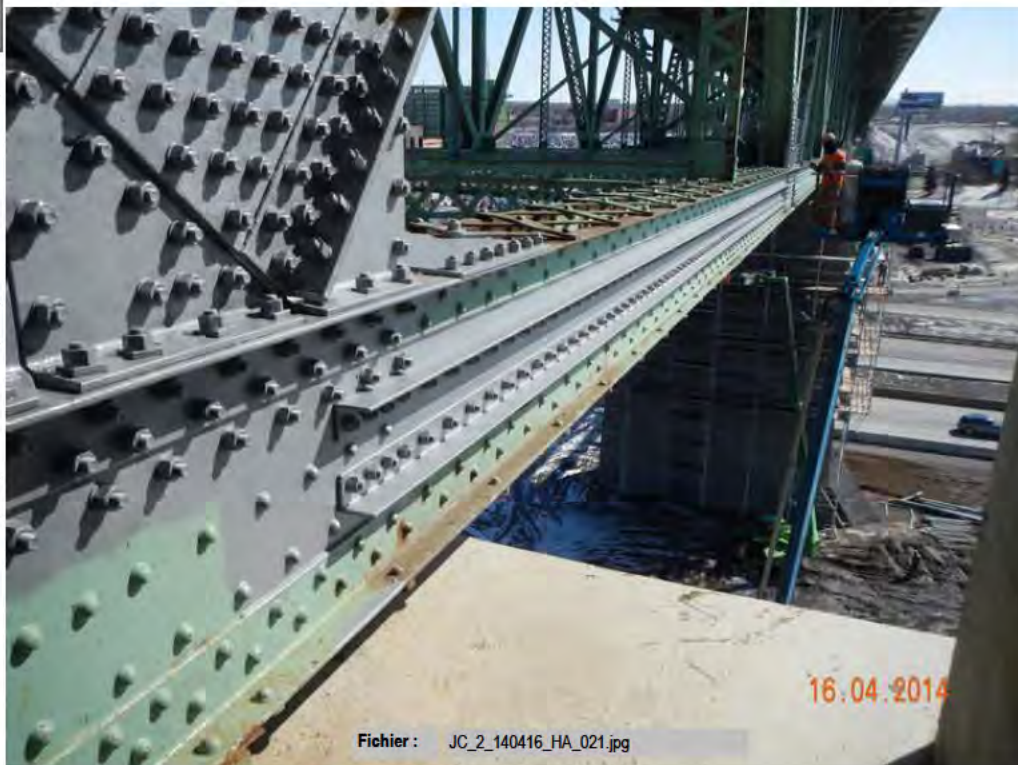
Rehaussement de cotes; travaux de renforcement des assemblages 1, 3, 7 et 9 amont et 1, 7 et 9 aval réalisés en 2013-2014.

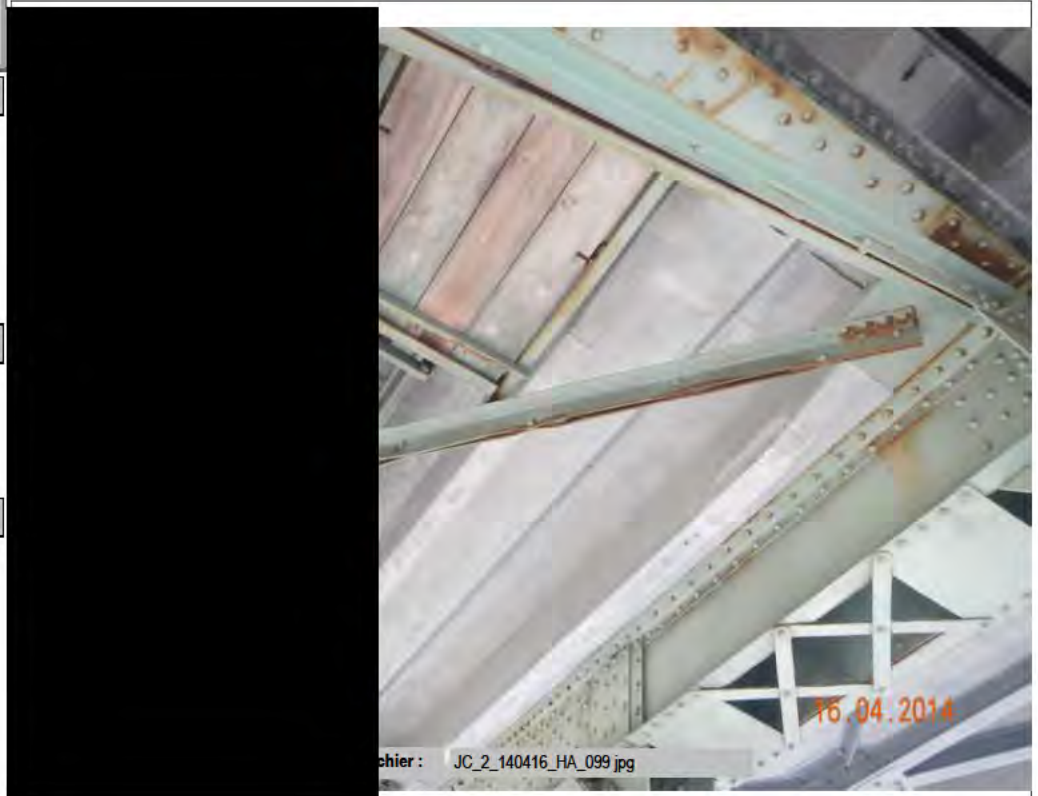
Déformation par la corrosion moyenne à très importante et stratification de l'acier entre les cornières à quelques endroits.

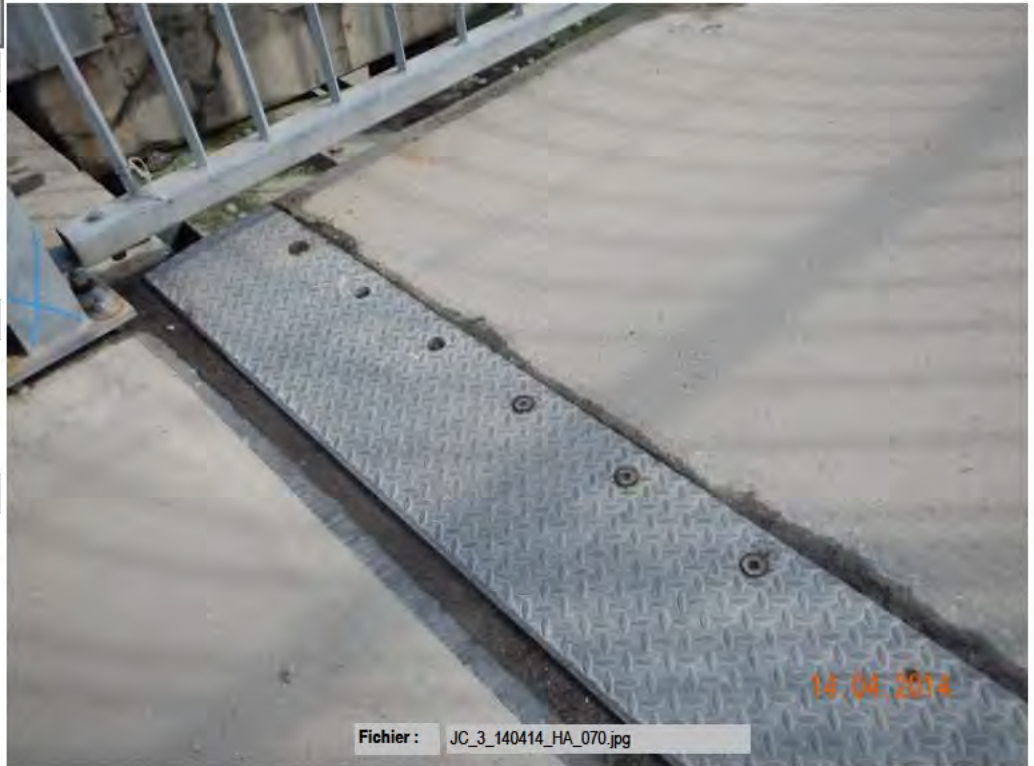
2 boulons manquants sur la plaque de recouvrement du trottoir amont et aval et 2 boulons desserrés en amont.

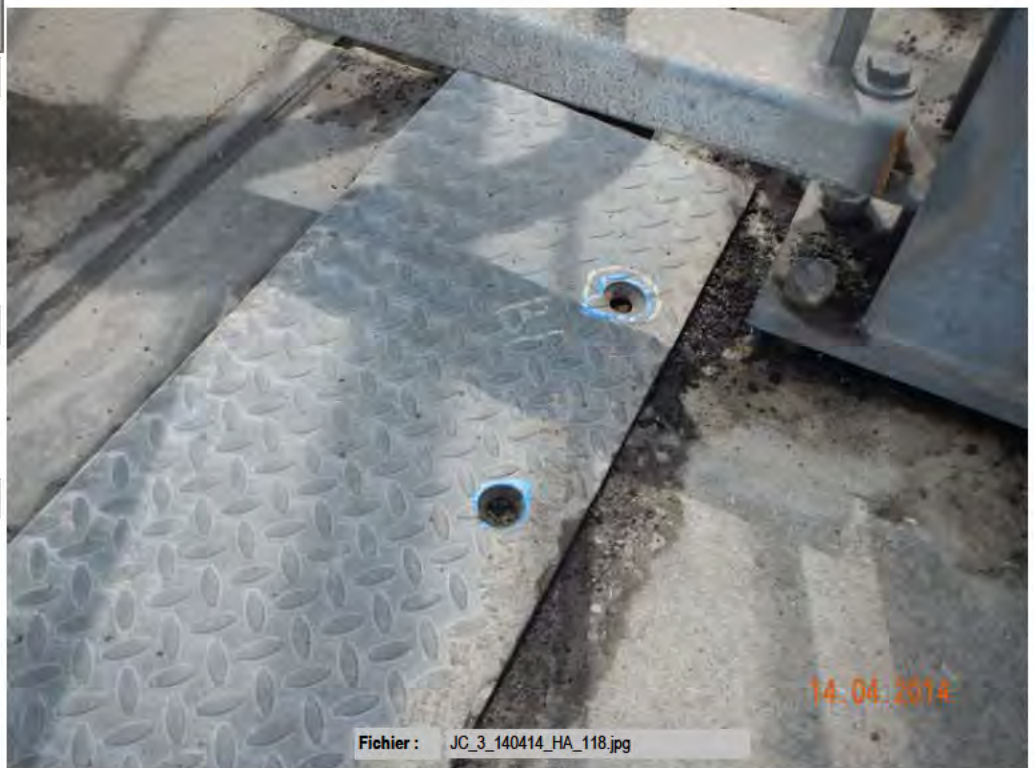
2 boulons manquants sur la plaque de recouvrement du trottoir amont et aval et 2 boulons desserrés en amont.
